შიდა ქართლი

ზნაურის (ყორნისი) რაიონის
არქიტექტურული მემკვიდრეობა

1983-1984 წლების ექსპედიციის მასალები

Архитектурное наследие Знаурского
(Корнисского) района

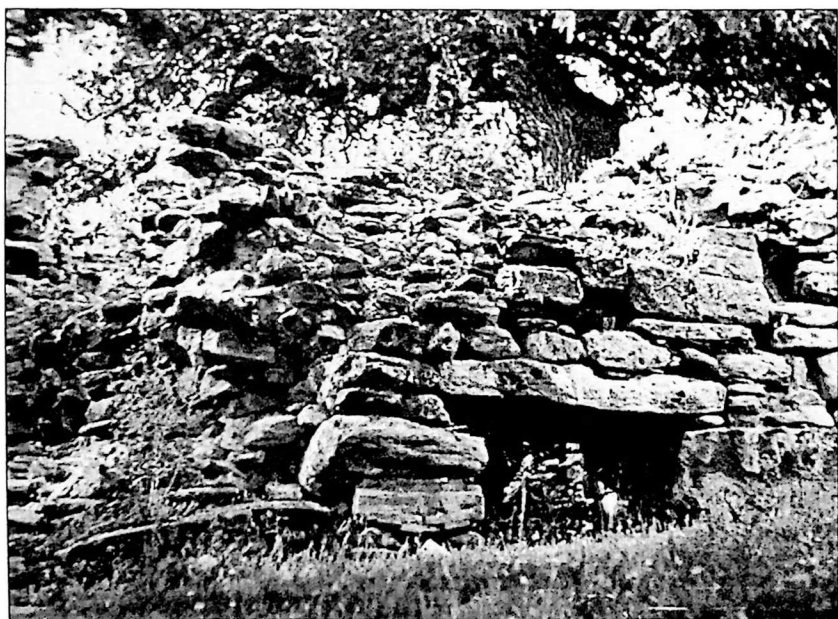
სამხრეთი ფასადის ფრაგმენტი. Фрагмент южного фасада

Свод рухнул, стены деформированы, фасады ободраны.

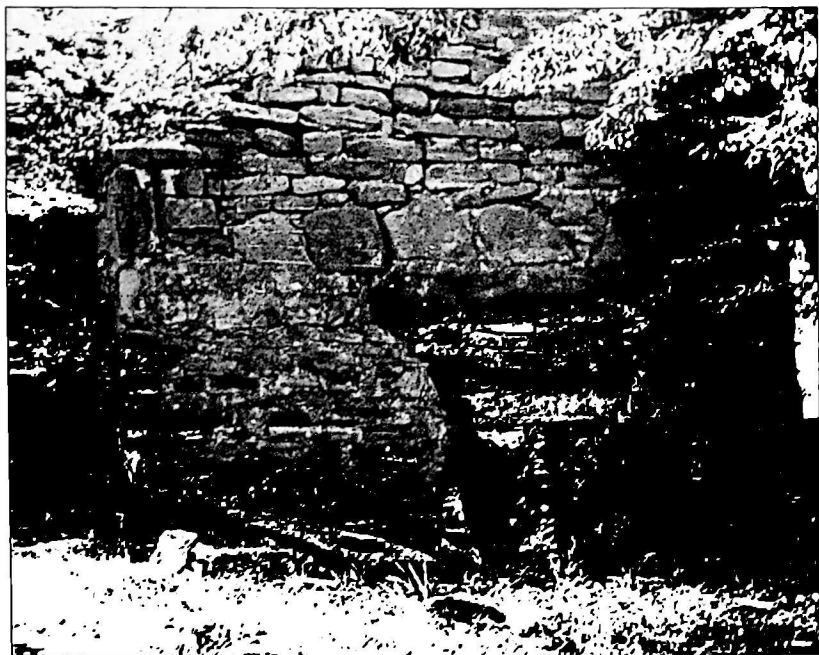
დასავლეთი ფასადი. *Западный фасад*

ეკლესიის თაღ-კამარა და კედლის დიდი ნაწილი ჩამოქცეულია. სამხრეთი კედელი მთლიანად დანგრეულია. ეკლესიაში მიწის დონე აწეულია.

Памятник сильно повреждён. Обвалились свод конха и большая часть стен. Южная стена развалилась.

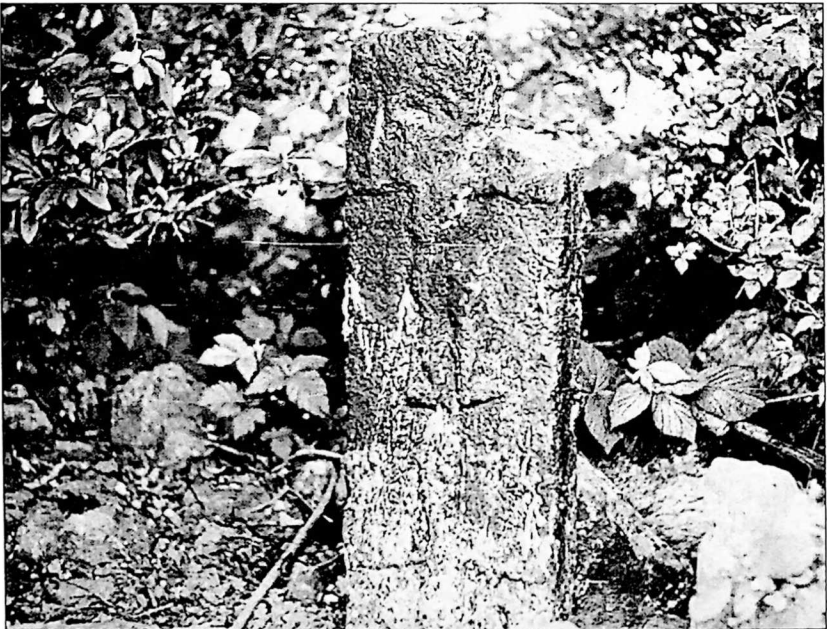
სტელა ჯვარცმის რელიეფური გამოსახულებით
Стела с рельефным изображением "Распятия"

მაცხოვრებლების გადმოცემით, მლოცველები გომართის ეკლესიასთან მისვლამდე ამ სტელასთან ღოცულობდნენ. 0,78 მ სიმაღლის პრიზმულ ქვაზე ჯვარცმის სცენის რელიეფური გამოსახულებაა. ფიგურის თავი დაზიანებულია. სტელის ზედა, მარცხენა კუთხე ჩამოტეხილია.

На стеле дано рельефное изображение сцены "Распятия". Голова фигуры повреждена. Верхняя левая часть стелы отломлена.

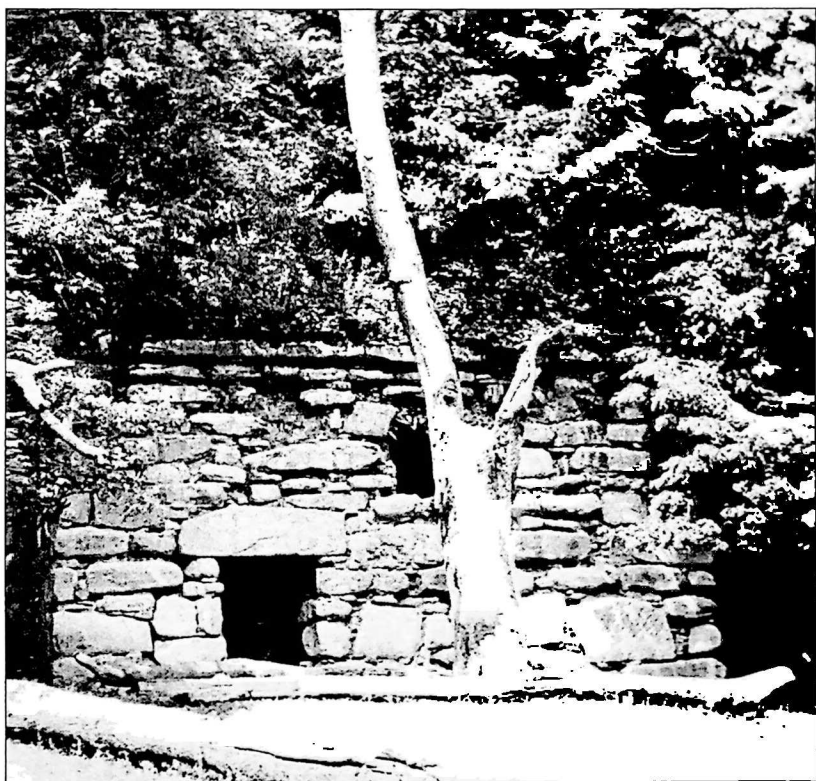
სამხრეთი ფასადი. Южный фасад

ეკლესიის კედლები დაბზარულია, სარკმლები დაზიანებული, კარნიში ბევრგან ჩამოცვენილია; აყრილია საბურავი.

Зальная церковь в плане прямоугольна, с востока имеет полукруглую абсиду с высоким окном в центре. Алтарная конха выведена радиальными рядами. Свод поддерживают подпружные арки на импостах. Освещено здание с трех сторон. Вход с юга и севера. Северная дверь вела в позднюю пристройку, которая сильно повреждена. Также повреждены стены, окна и карнизы церкви.

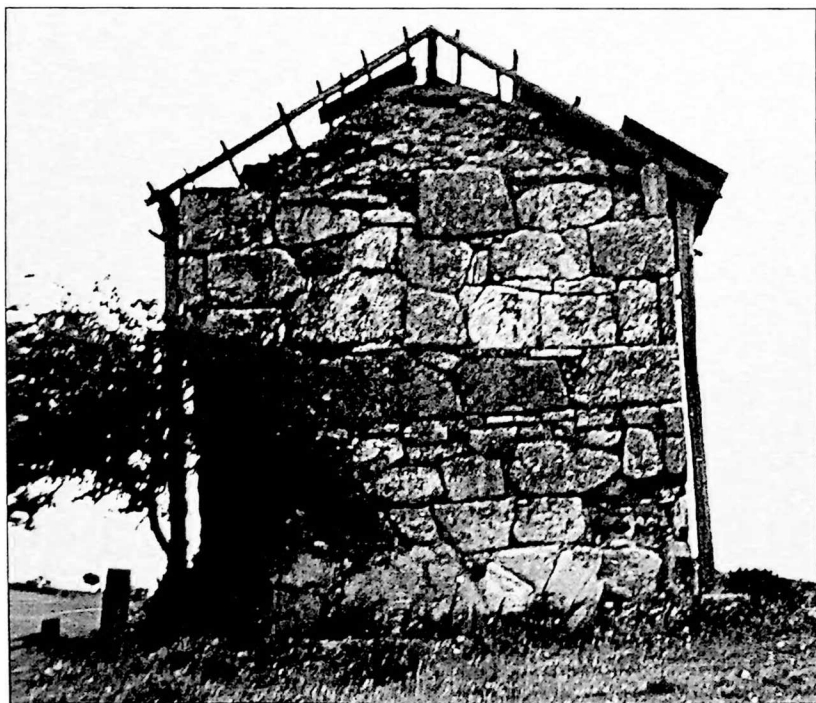
დასავლეთი ფასადი. *Западный фасад*

Памятник сильно повреждён. Высота стен сохранилась на уровне 2-3 м. Обвален свод и конха. Уцелело западное окно и частично проем южного входа.

ეკლესიის კამარა და კონქი ჩამოქცეულია. ფასადებზე საპირე ქვები ბევრგან შემოცლილია.

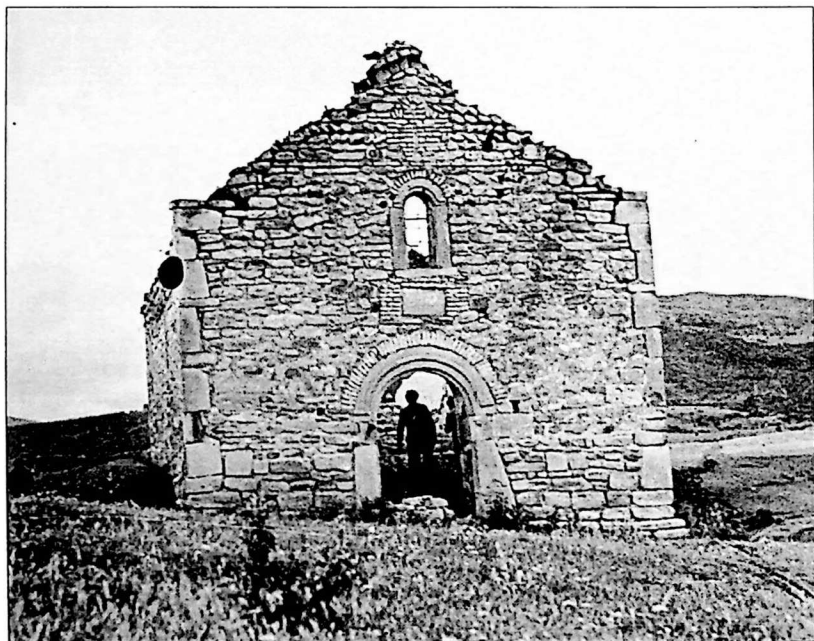
დასავლეთი ფასადი. Западный фасад

ეკლესიის გარშემო ყრია ჩამონაშალი ქვა.

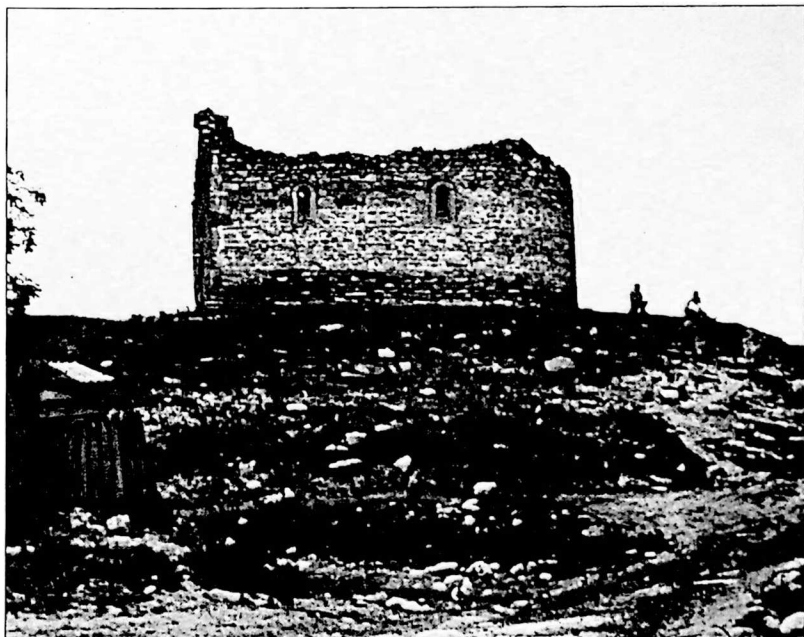
ხედი სამხრეთიდან. Вид с юга

Памятник поврежден: свод и частично конха обвалились.

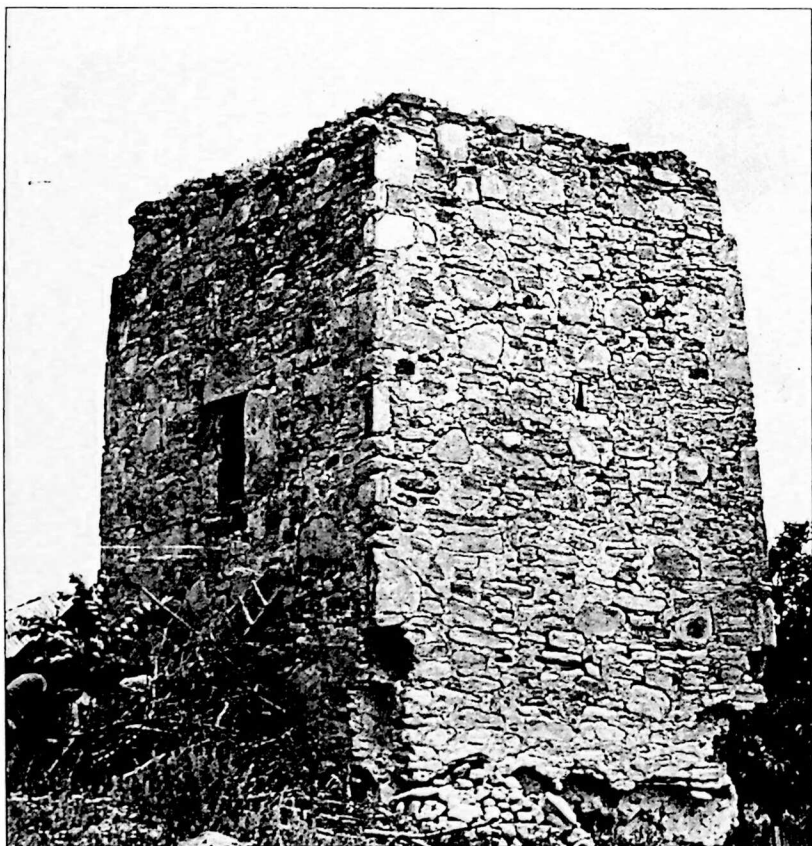
ხედი სამხრეთ-დასავლეთიდან. Вид с юго-запада

Третий этаж башни поврежден, разрушен юго-восточный угол.

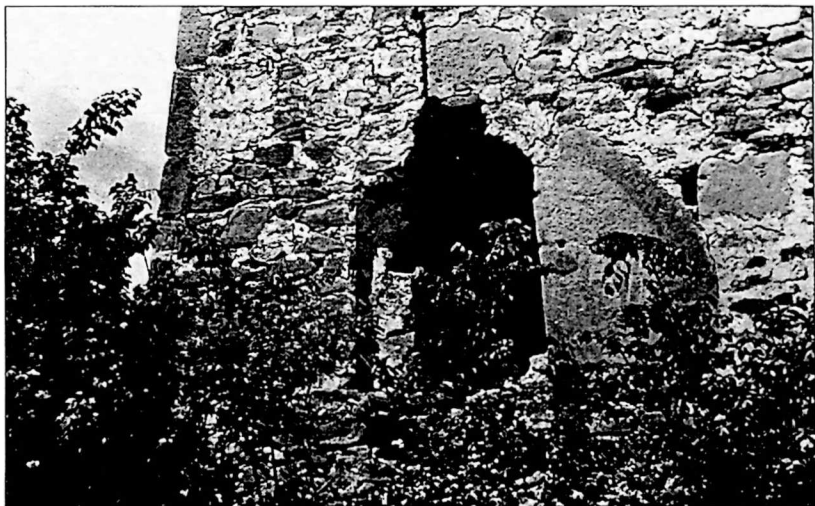
აღმოსავლეთი ფასადის ფრაგმენტი. Фрагмент восточного фасада

Два верхних этажа башни сильно повреждены.

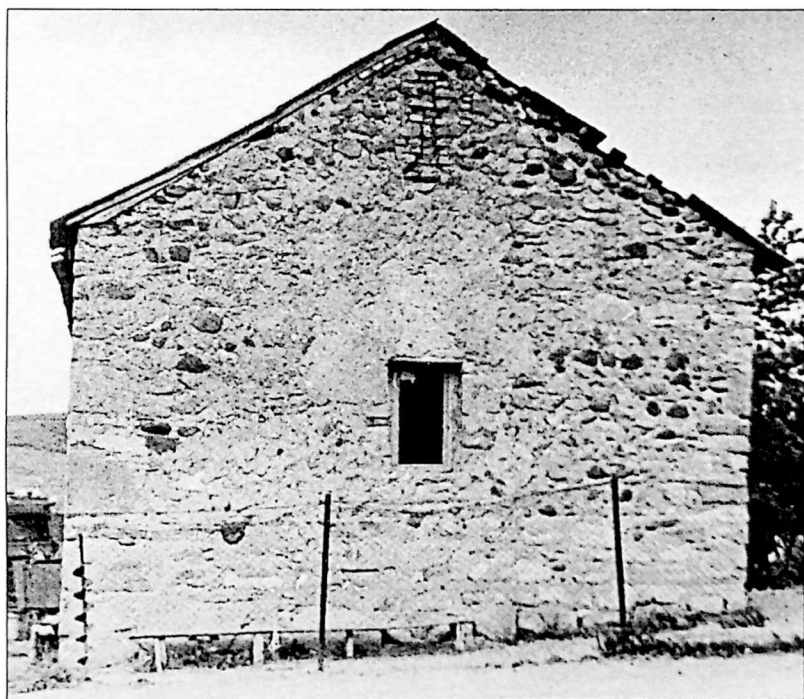
აღმოსავლეთი ფასადი. *Восточный фасад*

დაზიანებულია კონქი, ნიშები, იატაკი, დასაყლეოთი კედელი და სარკმლის წირთხლები.
