რა მოხდა 2015 წლის 13 ივნისს მდინარე ვერეს წყალშემკრებ აუზში

ივ. ჯავახიშვილის სახელობის თბილისის
სახელმწიფო უნივერსიტეტი

ნაშრომში განხილულია ივ. ჯავახიშვილის სახელობის თბილისის სახელმწიფო უნივერსიტეტის ზუსტი და საბუნებისმეტყველო მეცნიერებათა ფაკულტეტის გეოგრაფიის დეპარტამენტის სასწავლო ჰიდრომეტეოროლოგიურ ლაბორატორიაში, 2015 წლის 13-14 ივნისს მდ. ვერე-ზე მომხდარი წყალმოვარდნის მიზეზები და შედეგები.

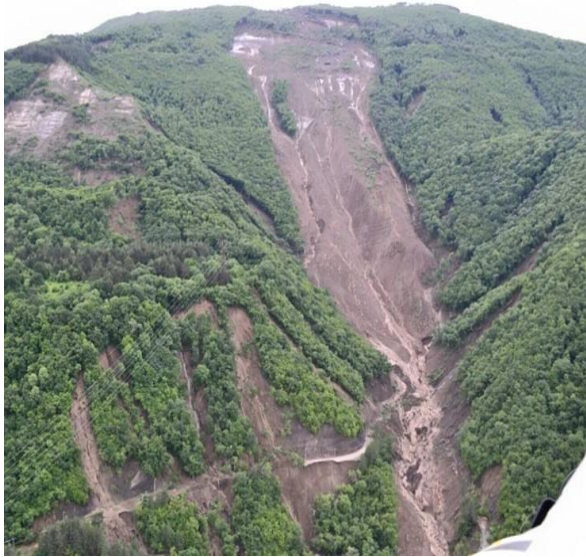
მეწყერი ჯოხანისხევის აუზში

2015 წლის 13-14 ივნისს, დაბა წყნეთსა და სოფ. ახალდაბას შორის, მდ. ვერეს ხეობის მარჯვენა კალთაზე, ჯოხონისხევის აუზში წარმოქმნილი კლდოვანი ქანების მეწყერი, წყლით გაჯერებულ გრუნტსა და ჩაზვავებულ ნიადაგ-ტყიან საფართან შერევის შემდეგ, გადაიქცა მძლავრ ღვარცოფულ ნაკადად და დიდი სისწრაფით ჩაეშვა რამდენიმე მეტრით ადიდებულ მდ.ვერეს კალაპოტში.

გარემოს დაცვის სააგენტოს გეოლოგიური დეპარტამენტის (ხელმძღვანელი მერაბ გაფრინდაშვილი) გაანგარიშებით, 30 ჰა ფართობზე განვითარებული მეწყერულ-ღვარცოფული მასის მოცულობა 800 ათას – 1 მლნ კუბ.მეტრს შეადგენდა. ღვარცოფული მასით გაჯერებულმა, კატასტროფულად ადიდებულმა მდინარემ შეადწია თბილისის განაშენიანების ფარგლებში, შეგუბდა რამდენიმე ადგილზე და გმირთა მოედნამდე წარეცხა და დატბორა მდ. ვერეს ხეობის დაბალ ნიშნულებზე განლაგებული საცხოვრებელი სახლები და სხვა შენობა-ნაგებობები, ინფრასტრუქტურული ობიექტები, თსუ-ს სასწავლო ჰიდრომეტეოროლოგიური ლაბორატორია და პრაქტიკულად გაანადგურა თბილისის ზოოპარკი.

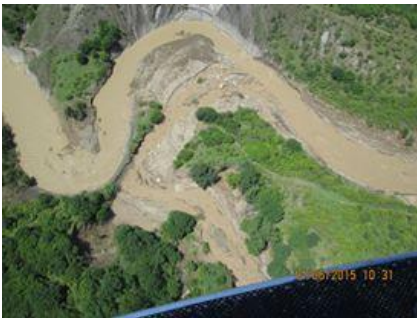
**ჯოხანისხევის შესართავი
მდ.ვერესთან**

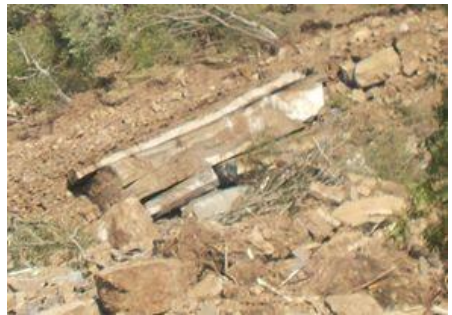
**ჯოხანისხევის მიერ ჩამოტანილი
ქვა-ღორღი**

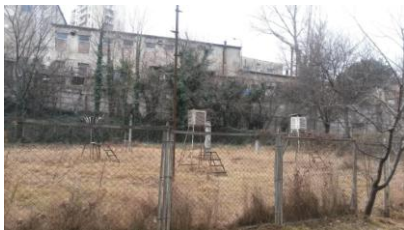
მეტეოროლოგიური მოედანი

მეტეოროლოგიურ პატარა მოედანზე ხე-მცენარეულობაში ნალექებზე, აორთქლებაზე და ღია ცის ქვეშ, I თანრიგის მეტეომოდანზე: ჰაერის ტემპერატურებზე, ფარდობით ტენიანობაზე, ატმოსფერულ წნევაზე (სამივე ელემენტი იზომებოდა დღეღამური თვითმწერებით), მზის ნათების ხანგრძლივობაზე და ინტენსივობაზე, ქარზე, აორთქლებაზე, ნიადაგის ტემპერატურებზე და ნალექებზე (სამი სახის ნალექმზომით), მათ შორის, ნალექების ინტენსივობისა და რაოდენობის დღეღამური თვითმწერით - პლუვიოგრაფით. აღნიშნული დაკვირვებები სრულდებოდა საერთაშორისო მეტეოროლოგიური პროგრამის მიხედვით. დაკვირვების მასალები მოცემულია წლიური ცხრილების ჩანაწერების სახით და შესაბამისად ელექტრონული ვერსიით;

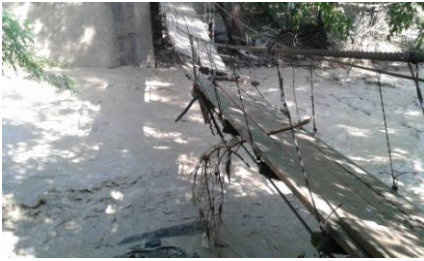
ასე გამოიყურებოდა ჰიდრომეტრული ხიდი 2015 წლის 3-4 ივნისის წყალმოვარდნის შემდეგ

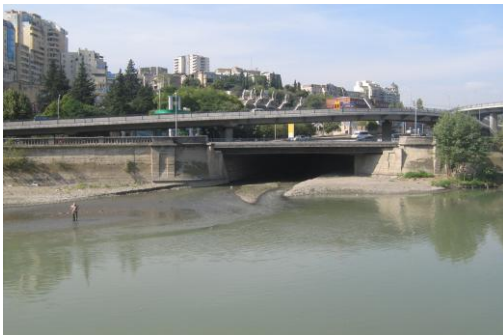
**მდ.ვერეს შესართავი
(საცურაო აუზი “ლაგუნა
ვერე“-სთან)**

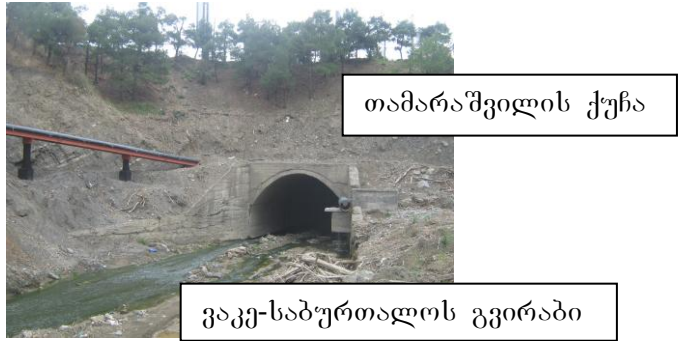
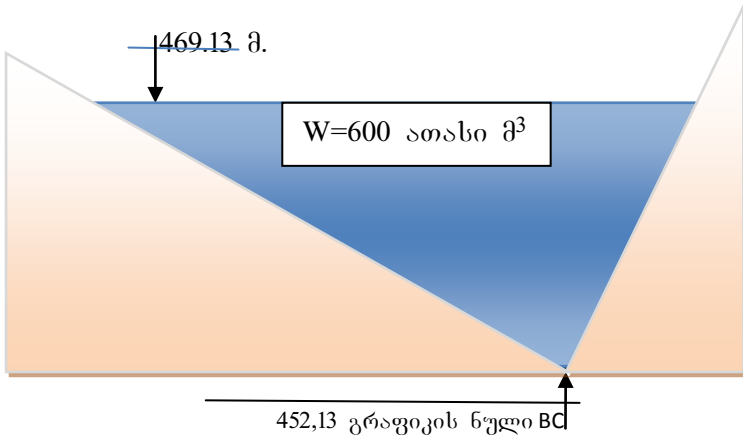
აუცილებელია აღინიშნოს, რომ ვაკე-საბურთალოს გვირაბის ჩახერგვის შედეგად, 40 წუთში შეიქმნა ხელოვნური წყალსაცავი, რომლის მოცულობა შეადგენდა დაახლოებით 600 ათას კუბურ მეტრს ნახ.3. (დადგენილია გაანგარიშებით). გვირაბის გარღვევის შედეგად (სულ 20 წუთში მოხდა მისი დაცლა**) წყალი ძველი გვირაბის (წყალგამტარობა 460 მ³/წმ) და მის გამაგრებულ ახალი გვირაბის (წყალგამტარობა 410 მ³/წმ) გავლით ქვემო წელისაკენ დიდი დაწნევით წავიდა, რაც მიგვითითებს მასზედ, რომ, თუ არა აღნიშნული გვირაბის ჩახერგვა, სტიქიის შედეგად ჩამოყალიბებული წყლის დონის მომატება 17 მეტრით და მისი გავლენით გამოწვეული ზარალი გაცილებით ნაკლები იქნებოდა.*

ნახ.3. ა. ვაკე-საბურთალოს გვირაბის დასაწყისი, ბ. 2015 წლის 14 ივნისს შექმნილი ხელოვნური წყალსაცავის ჭრილი. გ. ვაკე-საბურთალოს გვირაბის დასაწყისი დატბორილი აუზი.
