საქალაქო განაშენიანების შეზღუდულ პირობებში
მრავალსართულიან შენობათა მიწაში ჩაღრმავებული
სართულების ამოყვანის კონსტრუქციული
გადაწყვეტა საინვესტიციო რისკის მინიმიზაციით

წარდგენილია დოქტორის აკადემიური ხარისხის
მოსაპოვებლად

საქართველოს ტექნიკური უნივერსიტეტი
თბილისი, 0175, საქართველო

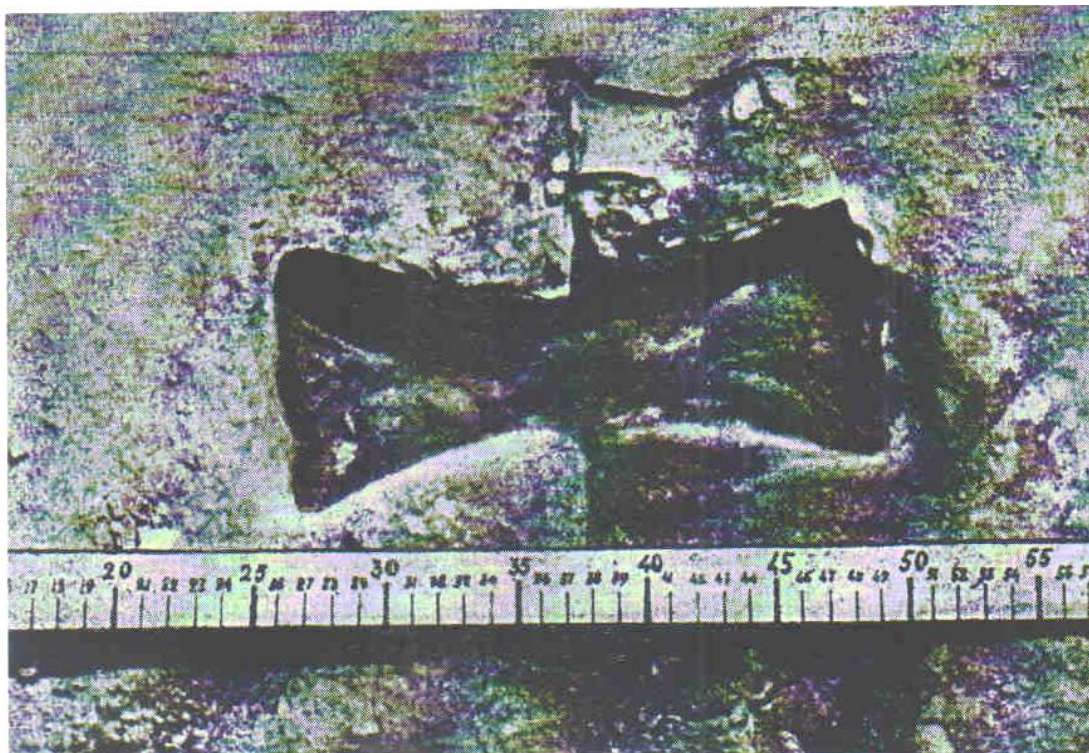
ფოტო 2.2.2 „მერცხლის კუდის“ ჩაჭედვა წყობაში, დეტალი.

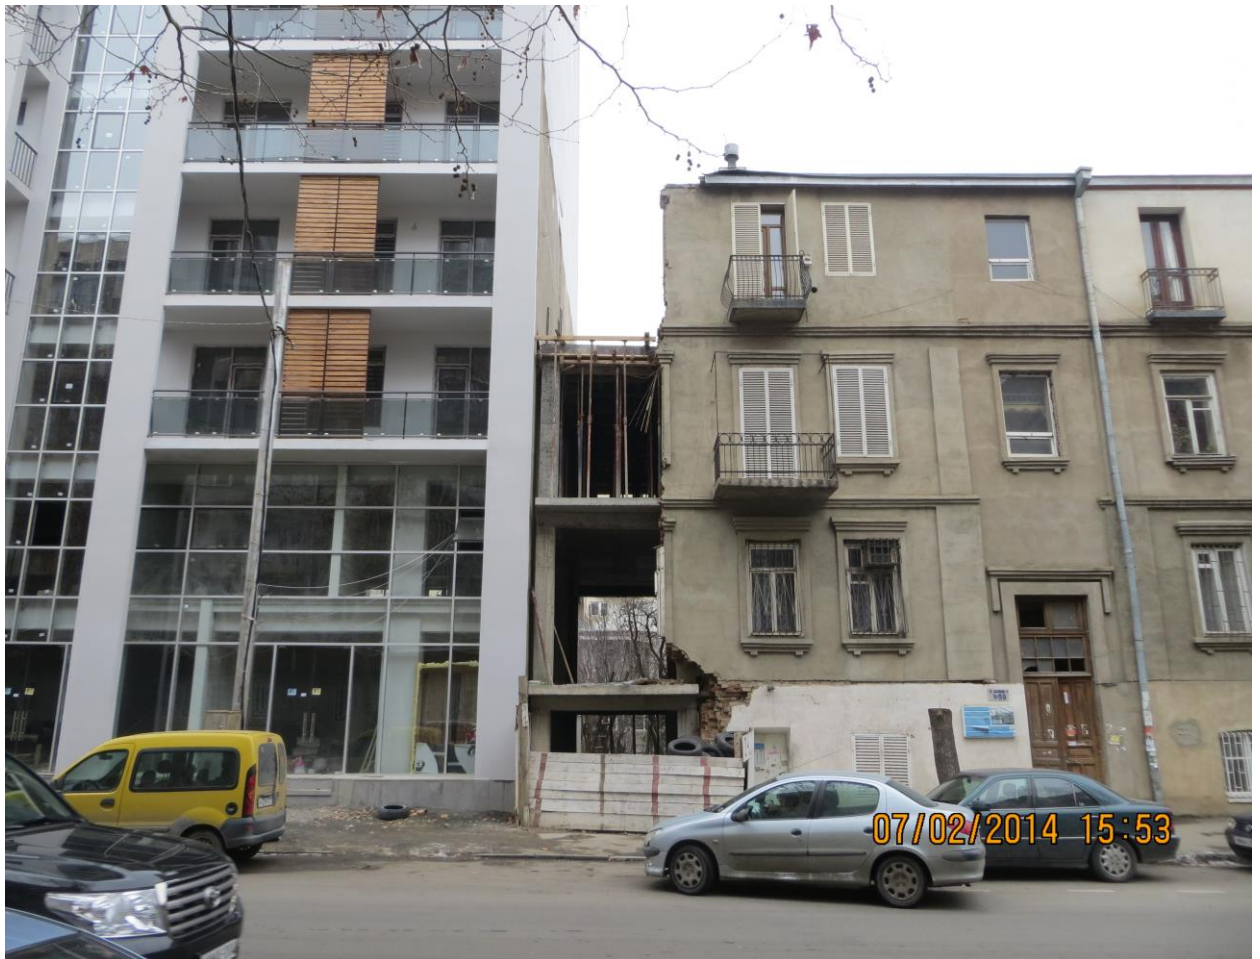
ფოტო 3.1.1. ახალი და გვერდჩამონგრეული სახლი, აღდგენის პერიოდი აქ ჯგუფურ დანაშაულთან გვაქვს საქმე: არაპროფესიონალურად შესრულებული მშენებლობის ორგანიზაციის პროექტთან, არასრულყოფილი საექსპერტო დასკვნასთან, და უვიცი სამუშაოთა მწარმოებელთან.

პერიოდში მიმდებარე N87 ორსართულიანი სახლის განივი მზიდი კედელი ჩამოიშალა, დაიღუპა ასაკოვანი ქალბატონი. კედლის ჩამოშლის მიზეზი გახლდათ შემდეგი: კედელი განაპირაა და მისგან 2,8 მეტრ სიგანეზე ეზოში II სართულით დახურული ჭიშკარია, ჩამონგრეული კედლის საძირკველი მიწაში 1,2 მეტრით იყო ჩაღრმავებული, ხოლო ჭიშკრის მარჯვენა ნაწილში სახლს გააჩნია სარდაფიც და შესაბამისად საძირკვლების გრუნტებში ჩაღრმავება სარდაფის კედლებთან ერთად 3 მეტრამდეა. ცხადია ქვაბულის ამოღება დაბალი ჩაღრმავების საძირკვლების გასწვრივ შესაბამისი გამაგრებითი საინჟინრო ღონისძიებების წინასწარ გატარებას საჭიროებდა, რაც არ მოხდა. იხ. ფოტო 3.1.1

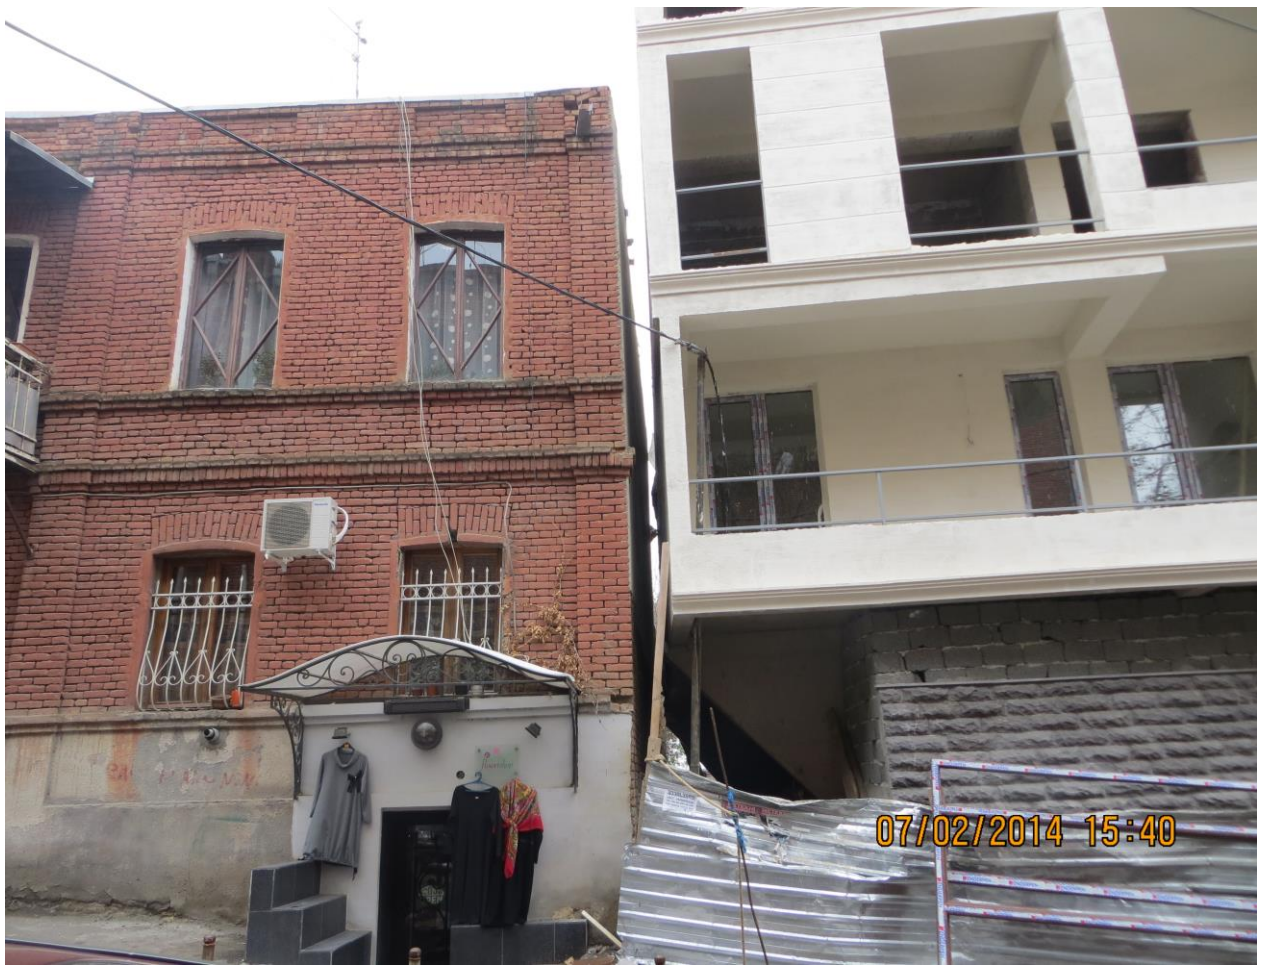
სურათი 3.2.2. ბარნოვისა და ჯანაშვილის ქუჩების კუთხეში მშენებარე სახლისაგან დაზიანებული შენობა.

მიმდინარე წლის 19 თებერვლიდან ანუ მეორე დასკვნის გაცემიდან მხოლოდ 5 თვეა გასული, ჩვენი ვიზიტი შედგა 6 ივლისს. მშენებარე საცხოვრებელი სახლი, ლამაზი არქიტექტურული ქმნილება, ქუჩების გასაყარზე მომრგვალებული კოშკურა ტიპის ფასადით უკვე სამ სართულზეა ამოყვანილი, ხოლო მის უკან ერთი საუკუნის წინ წითელი აგურით ნაგები იმ დროისათვის ლამაზი ორ სართულიანი საცხოვრებელი სახლი ამჟამად სულს დაფავს. ბზარები კიდევ უფრო გახსნილია, პარკეტის იატაკზე და აივნის ფილოვან იატაკზეც გაჩნდა შენობის ჯდენისაგან გამოწვეული ზოლოვანი ნაპრალი. მშენებარე სახლი სიმაღლეში იზრდება, წონაში მიმდებარე, გრუნტში კი დეფორმაციები მატულობს, სურათი 3.2.2.

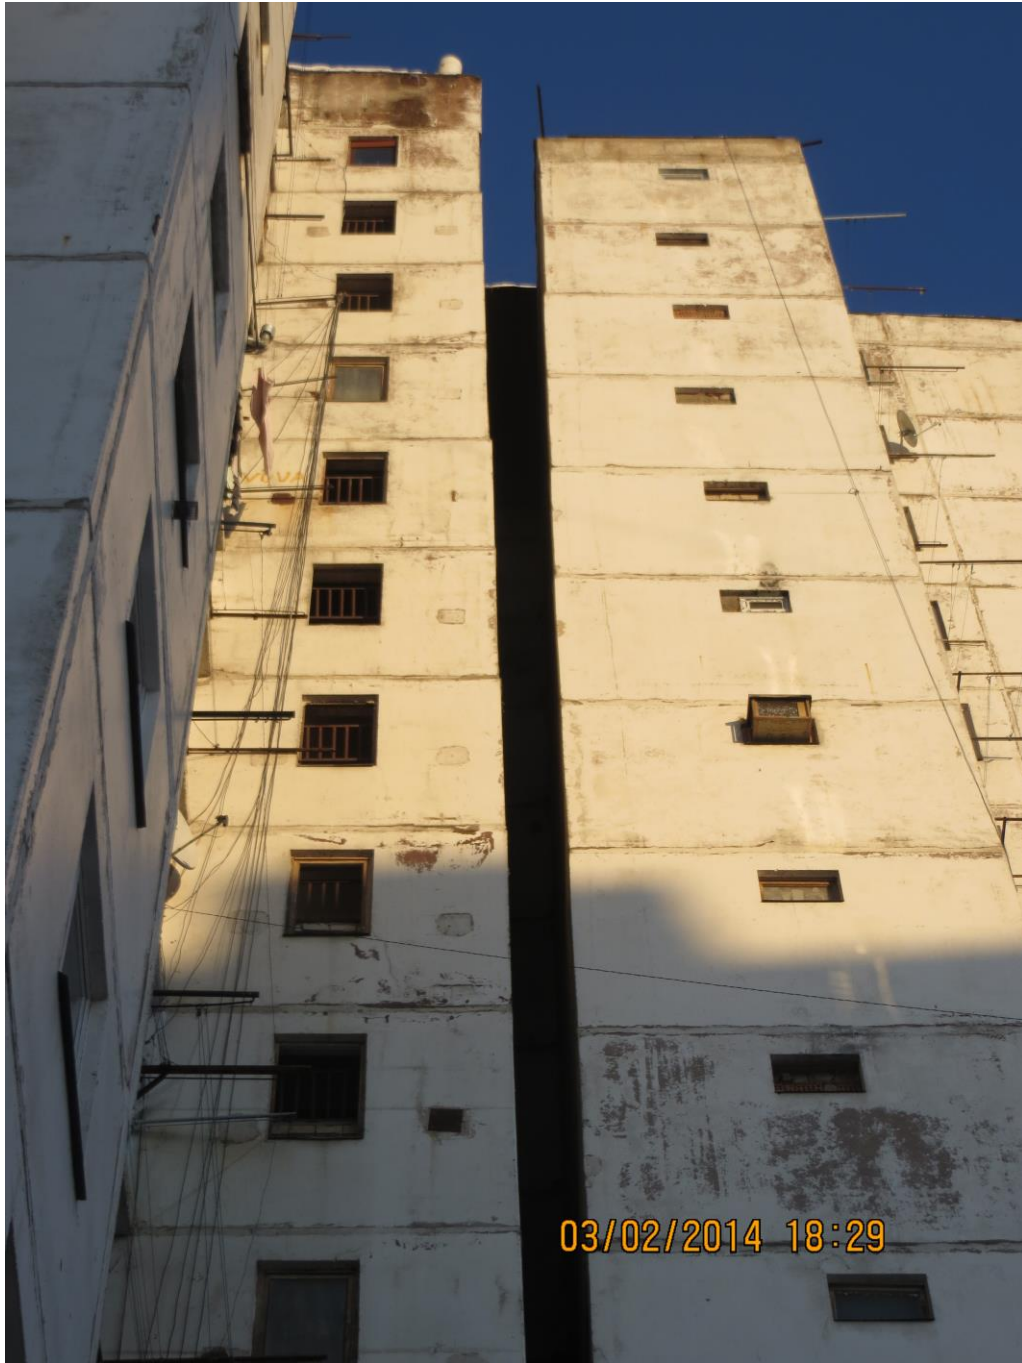
სურათი 4.2.2 საცხოვრებელი სახლის ხედი მთლიან სიმაღლეზე, გადახრა მიმდებარე სახლებთან თვალსაჩინოა.

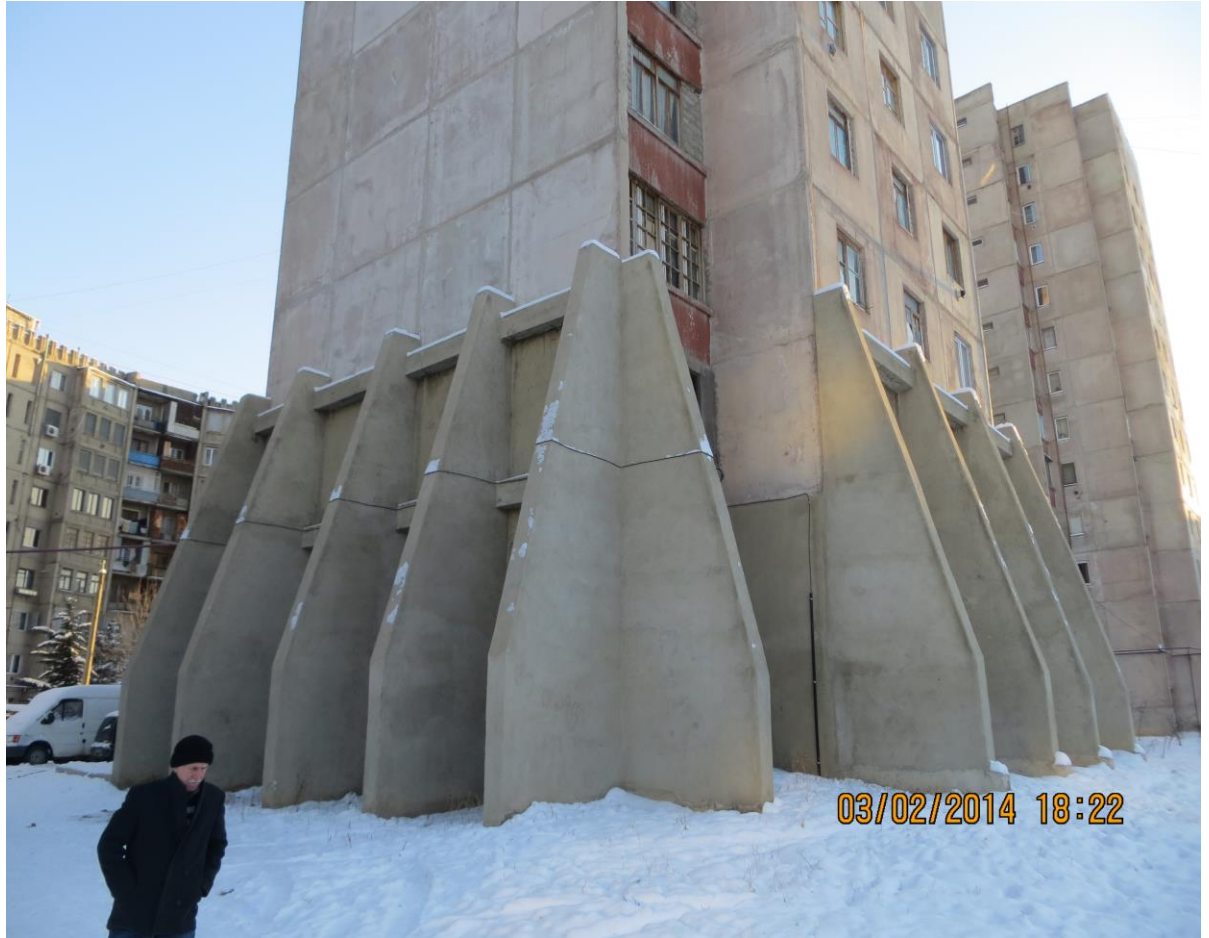
სურათი 4.2.5 საცხოვრებელი სახლის ძირა ორი სართულის ხედი სამირკვლების გაძლიერების შემდეგ.

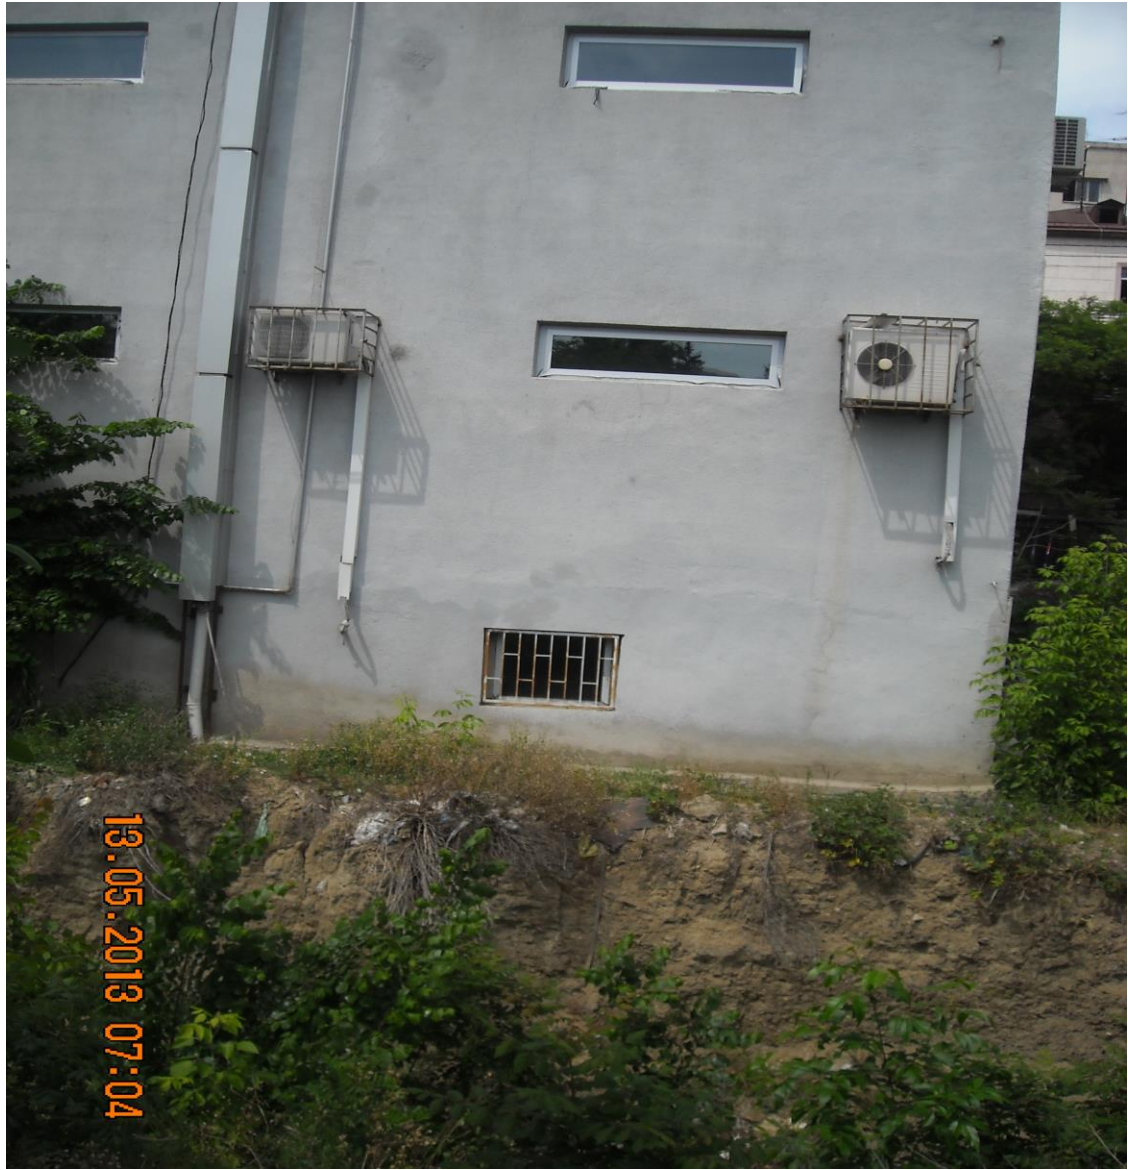
სურათი 4.3.1. არსებული შენობის საძირკვლების მიმდებარედ ამოღებული
ქვაბული
