საქართველოს ტექნიკური უნივერსიტეტი

არქიტექტურული მემკვიდრეობის ძეგლთა აღდგენა-გაძლიერების და  
სეისმომდევობის ამალღების კონსტრუქციული ღონისძიებები

წარმოდგენილია დოქტორის აკადემიური ხარისხის მოსაპოვებლად

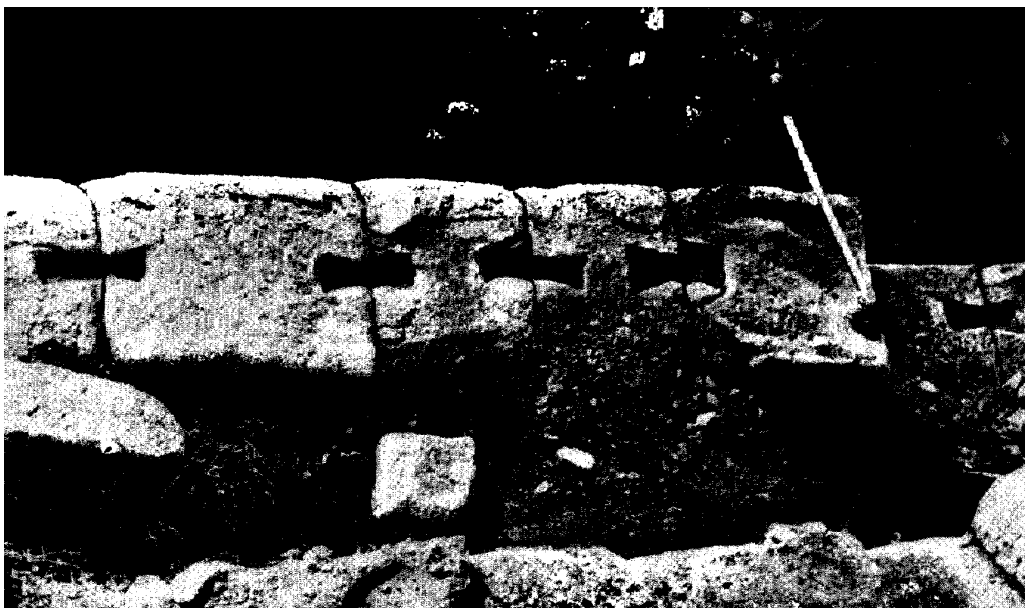
7. კედლის მშრალი წყობა „მერცხლის კუდის“ჩაჭედვით;
