# მეწყრის ფურცელი № 1

თარიღი: 27.11.2017 ბაკურ ჯინორია, გიორგი გაფრინდაშვილი

1	მეწყრის # რუკაზე	1
2	ადგილმდებარეობა	X-491381, Y-4623485 მდ. კვირიკობის ხევის მარცხენა უსახელო შენაკადის მარცხენა ფერდობი
3	მეწყრული ფერდობის გენეზისი და რელიეფის ხასიათი	ჩრდილოური ექსპოზიციის 25-30° დახრილობის, ჩრდილოეთ ექსპოზიციის ფერდობი
4	მეწყრული ფერდობის გეოლოგიური აგებულება	მეწყრის ფერდობის გეოლოგიურ აგებულებაში მონაწილეობენ ქვედა მიოცენური ასაკის, კოწახურის იარუსის ნალექებით (N <sub>1</sub> <sup>1</sup> cz), რომლებიც წარმოდგენილია მუქი, თხელშრეებრივი თიხებით და ქვიშაქვებით
5	მეწყრული ფერდობის ჰიდროგეოლოგიური პირობები	ზედაპირზე გრუნტის წყლების გამოსავლები არ ფიქსირდება.
6	მეწყრის ბაზისის მდებარეობა ფერდობთან მიმართებაში	მეწყრის ბაზისი არის ხეობის კალაპოტი
7	მეწყრული სხეულის საერთო დახასიათება	მეწყრის სიგრძე: 15 მ სიგანე: 10 მ ფართობი: 0.054 ჰა. მეწყრულ სხეულზე ფიქსირდება ძირითადი ქანების გამოსავლები. ხეობის ძირი დაფარულია ხე-მცენარეულობით. მიმდებარე ფერდობები და ხეობის დიდი ნაწილი მეწყრულია.

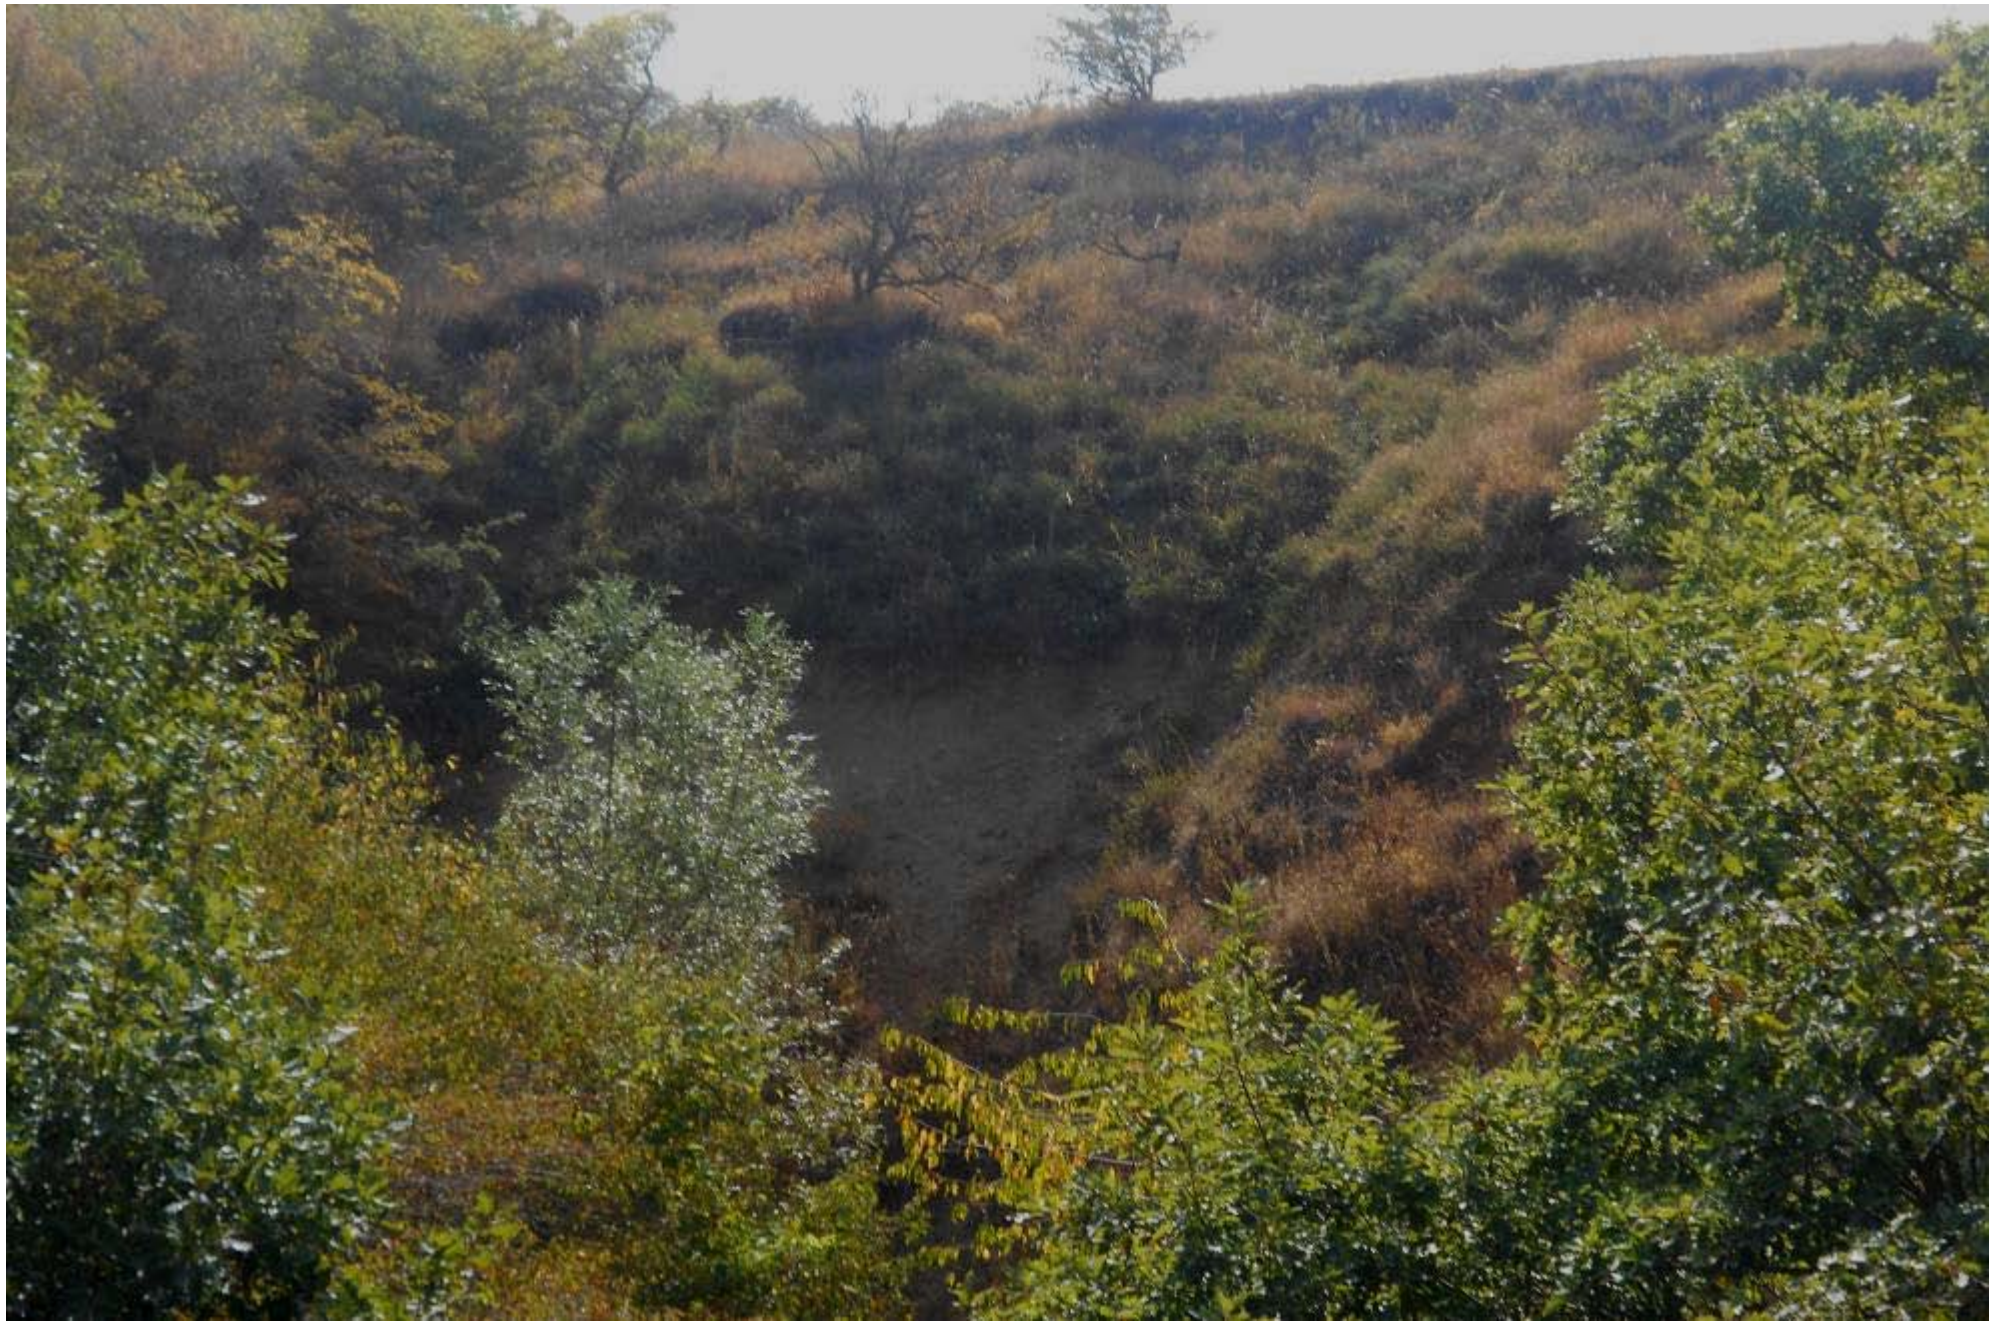
8	მეწყრული სხეულის ამგები ქანები, მათი ასაკი და საინჟინრო-გეოლოგიური დახასიათება	განვითარებულია დელუვიურ ნალექებში, ძირითადად ღია ყავისფერ, ნაკლებად პლასტიურ თიხნარებში.
9	მეწყრის ტიპი და სიმძლავრე	კლიმატოგენურ-სანაპირო ტიპის, ცოცვითი ტიპის მეწყერი, სიმძლავრე - 1.5მ
10	მეწყრის შედარებითი ასაკი და აქტიურობის ხარისხი	ძველმეწყრული, სტაბილური.
11	მეწყრის წარმოშობის მიზეზები	გეოლოგიურ-მორფოლოგიური პირობები, უხვი ატმოსფერული ნალექები
12	მეწყრის მიერ გამოწვეული ზარალი და საშიშროების რისკი	აზიანებს საძოვრებს და სასოფლო-სამეურნეო სავარგულებს, საშიშროების რისკი დაბალი
13	მეწყრის მიმდებარე ფერდობების მდგრადობა	მიმდებარე ფერდობები არამდგრადია და პოტენციურად მეწყერსაშიშია.
14	მეწყრული სხეულისა და მიმდებარე ფერდობების მდგრადობისათვის ჩასატარებელი ღონისძიებები	მუდმივი გეოლოგიური მონიტორინგი, მეწყერსაწინააღმდეგო ღონისძიებების გატარებას არ საჭიროებს

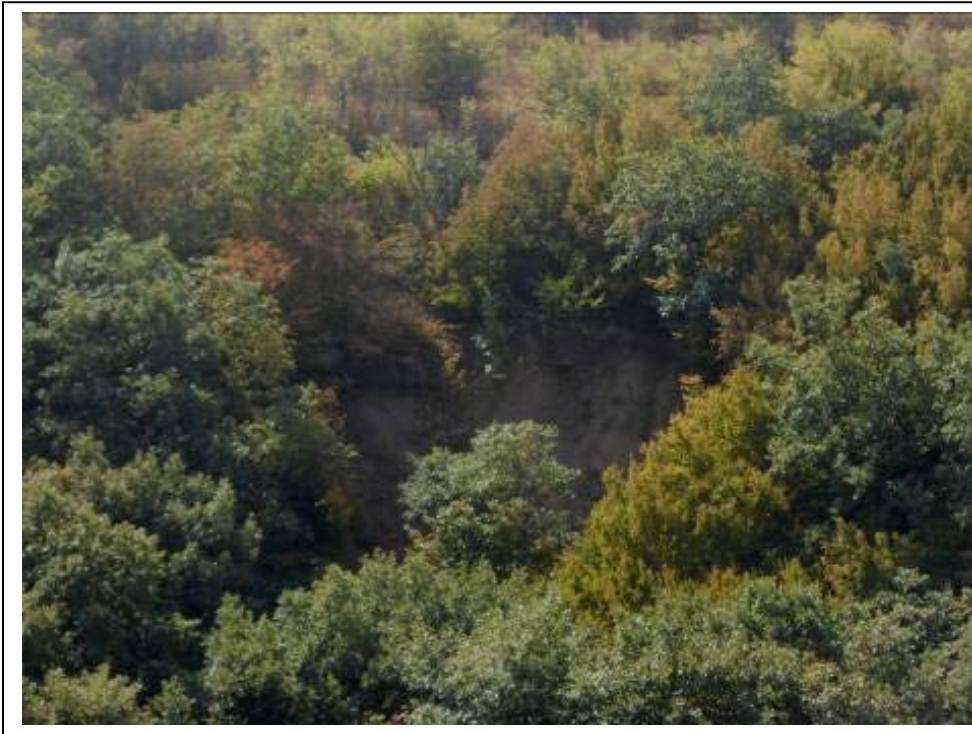
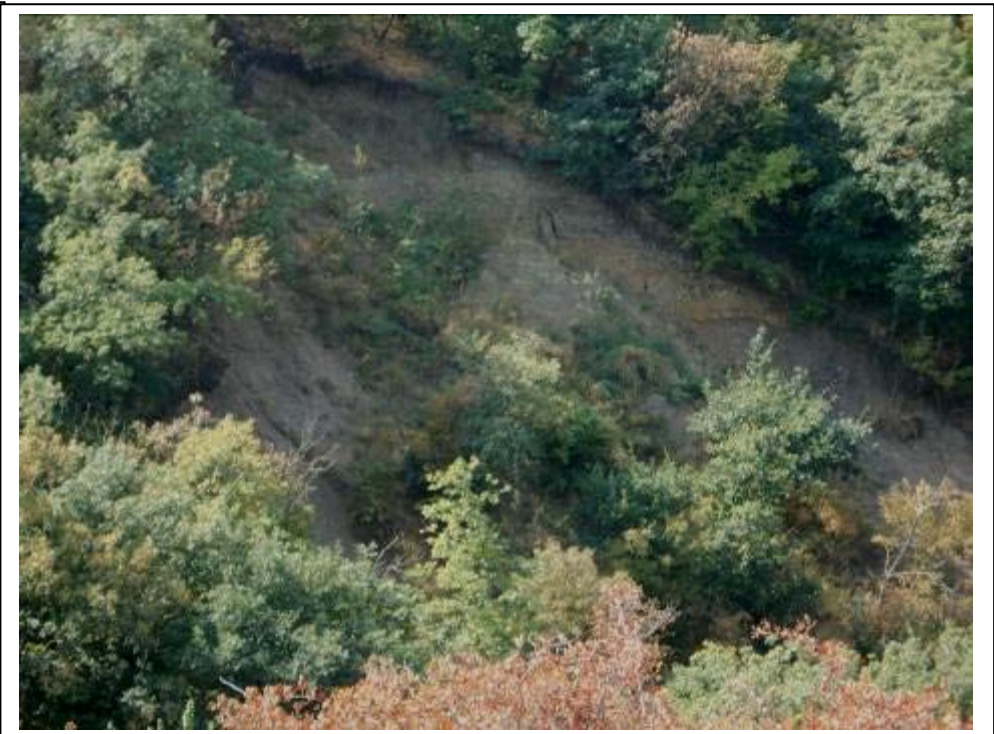
1	მეწყრის # რუკაზე	2
2	ადგილმდებარეობა	X- 491136 Y- 4623527 მდ. კვირიკობის ხევის მარცხენა უსახელო შენაკადის მარცხენა ფერდობი
3	მეწყრული ფერდობის გენეზისი და რელიეფის ხასიათი	ჩრდილოური ექსპოზიციის 40° იანი დახრილობის მეწყრული ფერდობი
4	მეწყრული ფერდობის გეოლოგიური აგებულება	მეწყრული ფერდობის გეოლოგიურ აგებულებაში მონაწილეობენ ქვედა მიოცენური ასაკის, კოწახურის იარუსის (N <sub>1</sub> <sup>1</sup> cz) ნალექები, რომლებიც წარმოდგენილია მუქი, თხელშრეებრივი თიხებით და ქვიშაქვებით
5	მეწყრული ფერდობის ჰიდროგეოლოგიური პირობები	მეწყრის ზედაპირზე გრუნტის წყლების გამოსავლები არ ფიქსირდება.
6	მეწყრის ბაზისის მდებარეობა ფერდობთან მიმართებაში	მეწყრის ბაზისი - ხევის კალაპოტი
7	მეწყრული სხეულის საერთო დახასიათება	მეწყრის სიგრძე: 15მ სიგანე: 10მ ფართობი: 0.21 ჰა მეწყრულ სხეულზე ძირითადი ქანების გამოსავლები არ ფიქსირდება. მეწყრის ზედა მხარე და ხეობის ძირი დაფარულია ხე-მცენარეულობით.
8	მეწყრული სხეულის ამგები ქანები, მათი ასაკი და საინჟინრო-გეოლოგიური დახასიათება	განვითარებულია დელუვიურ ნალექებში, ძირითადად ღია ყავისფერი, ნაკლებად პლასტიურ თიხნარებში.

9	მეწყრის ტიპი და სიმძლავრე	სანაპირო-კლიმატოგენური, ჩამოქცევითი ტიპის მეწყერი, სიმძლავრე: 1.5-2მ.
10	მეწყრის შედარებითი ასაკი და აქტიურობის ხარისხი	ძველმეწყრული, სტაბილური.
11	მეწყრის წარმოშობის მიზეზები	გეოლოგიური, მორფოლოგიური პირობები, უხვი ატმოსფერული ნალექები
12	მეწყრის მიერ გამოწვეული ზარალი და საშიშროების რისკი	აზიანებს სამოვრებს და სასოფლო-სამეურნეო სავარგულებს, საშიშროების რისკი დაბალი
13	მეწყრის მიმდებარე ფერდობების მდგრადობა	მიმდებარე ფერდობები პოტენციურად მეწყერსაშიშია.
14	მეწყრული სხეულისა და მიმდებარე ფერდობების მდგრადობისათვის ჩასატარებელი ღონისძიებები	მუდმივი გეოლოგიური მონიტორინგი, მეწყერსაწინააღმდეგო ღონისძიებების გატარებას არ საჭიროებს

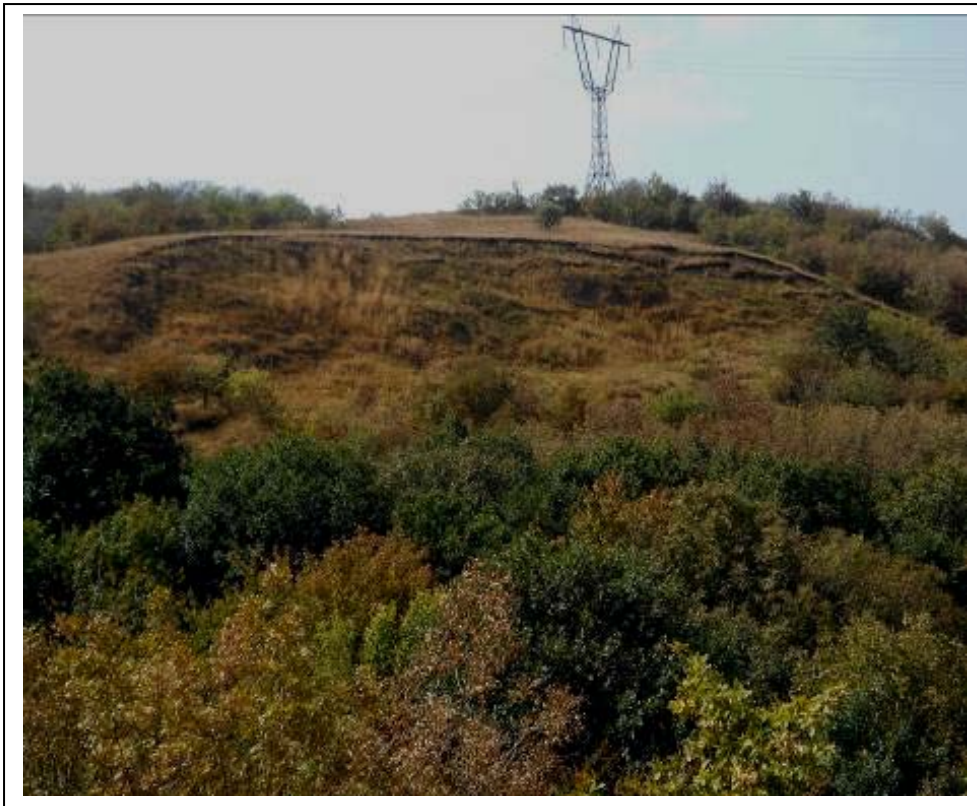
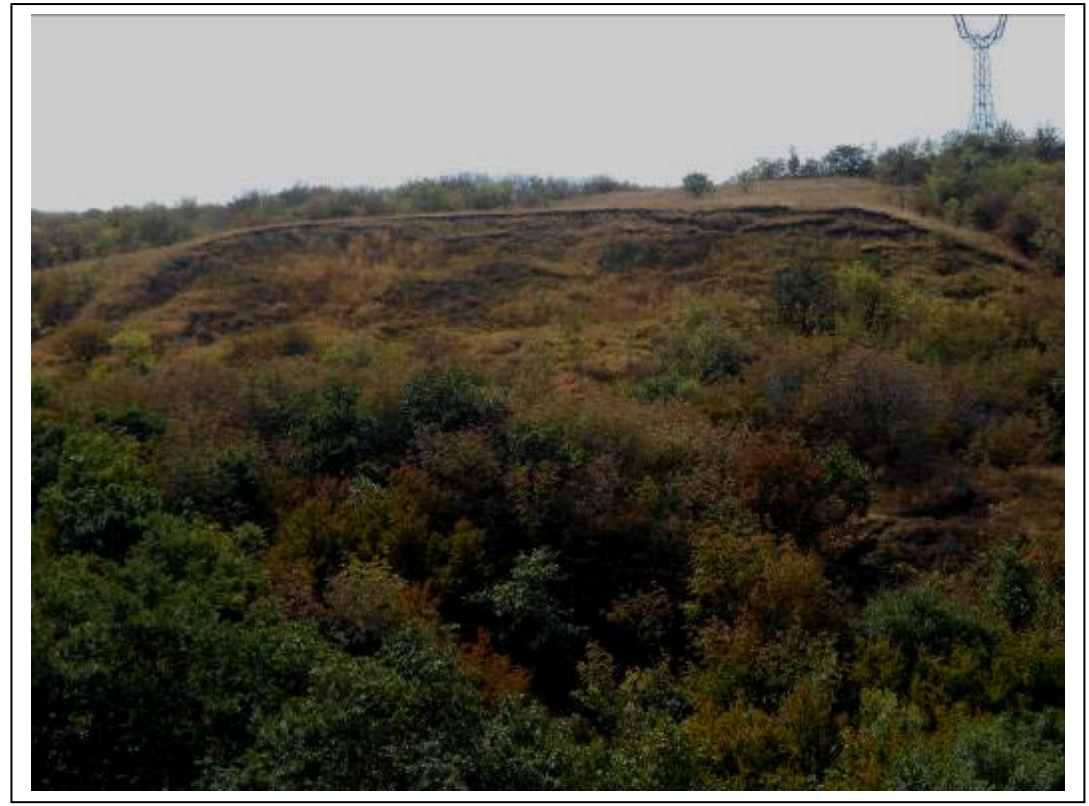
1	მეწყრის # რუკაზე	N 3
2	ადგილმდებარეობა	ადგილის კოორდინატი: X- 490897; Y- 4623637 მდ. კვირიკობის ხევის მარცხენა უსახელო შენაკადის მარცხენა ფერდობი
3	მეწყრული ფერდობის გენეზისი და რელიეფის ხასიათი	ჩრდილოური ექსპოზიციის 30-35 <sup>0</sup> დახრილობის მეწყრული ფერდობი
4	მეწყრული ფერდობის გეოლოგიური აგებულება	მეწყრული ფერდობის გეოლოგიურ აგებულებაში მონაწილეობენ ქვედა მიოცენური ასაკის, კოწახურის იარუსის (N <sub>1</sub> <sup>1cz</sup> ) ნალექები, რომლებიც წარმოდგენილია მუქი, თხელშრეებრივი თიხებით და ქვიშაქვებით
5	მეწყრული ფერდობის ჰიდროგეოლოგიური პირობები	გრუნტის წყლების გამოსავლები არ ფიქსირდება.
6	მეწყრის ბაზისის მდებარეობა ფერდობთან მიმართებაში	მეწყრის ბაზისი არის ხევის კალაპოტი.
7	მეწყრული სხეულის საერთო დახასიათება	მეწყრის სიგრძე: 60მ სიგანე: 90მ ფართობი: 0.71 ჰა ძირითადების გამოსავლები არ ფიქსირდება. და მეწყრის ძირი დაფარულია ხე-მცენარეულობით.
8	მეწყრული სხეულის ამგები ქანები, მათი ასაკი და საინჟინრო-გეოლოგიური დახასიათება	განვითარებულია დელუვიურ ნალექებში, ძირითადად ღია ყავისფერი, ნაკლებად პლასტიურ თიხნარები.

9	მეწყრის ტიპი და სიმძლავრე	კლიმატოგენურ-სანაპირო ტიპის, ცოცვითი მოძრაობის, სავარაუდო სიმძლავრე 1,5-2 მ.
10	მეწყრის შედარებითი ასაკი და აქტიურობის ხარისხი	ძველმეწყრული, სტაბილური.
11	მეწყრის წარმოშობის მიზეზები	ჭარბი ატმოსფერული ნალექები, გეოლოგიურ-მორფოლოგიური ფაქტორები, რელიეფის დახრილობა.
12	მეწყრის მიერ გამოწვეული ზარალი და საშიშროების რისკი	აზიანებს სამოვრებს და სასოფლო სავარგულებს, საშიშროების რისკი დაბალი
13	მეწყრის მიმდებარე ფერდობების მდგრადობა	მიმდებარე ფერდობები პოტენციურად მეწყერსაშიშია.
14	მეწყრული სხეულისა და მიმდებარე ფერდობების მდგრადობისათვის ჩასატარებელი ღონისძიებები	ღონისძიებების გატარება არა მიზანშეწონილია.

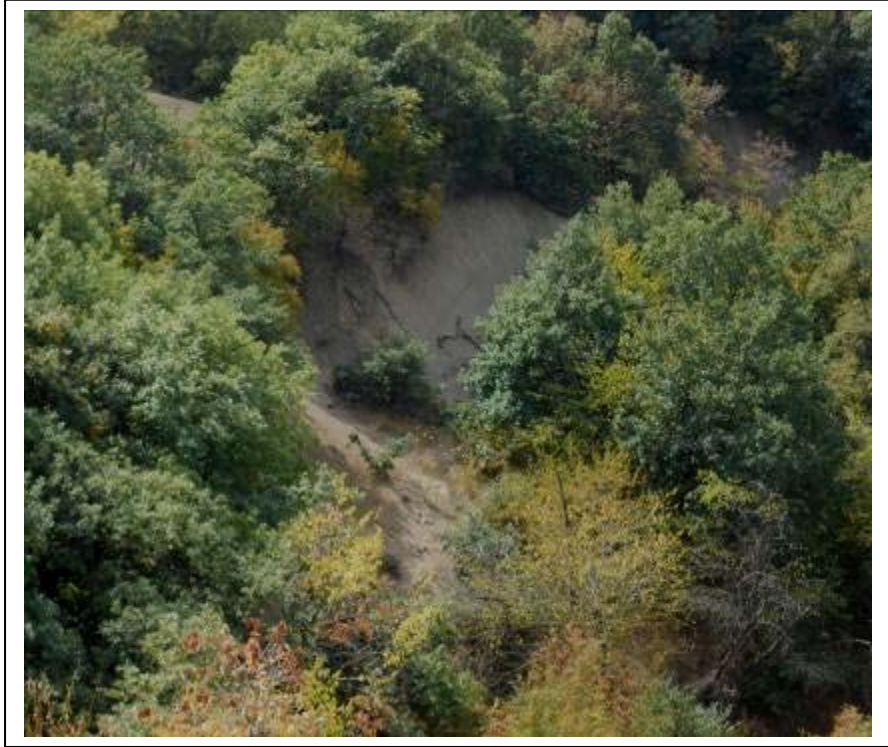
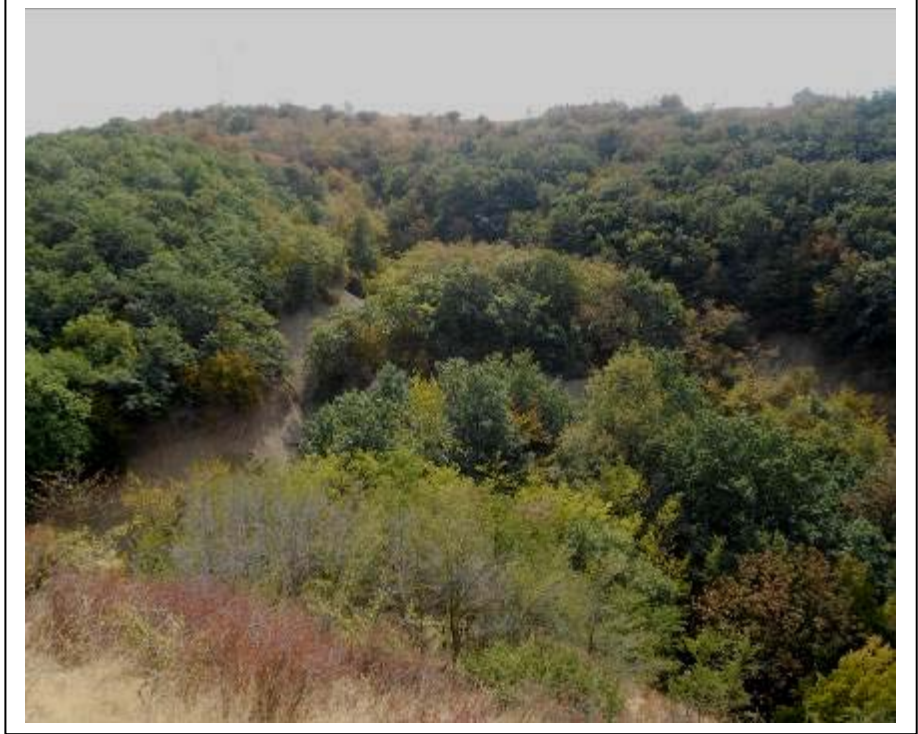
1	მეწყრის # რუკაზე	N 4
2	ადგილმდებარეობა	ადგილის კოორდინატი: X-490678; Y-4623761 მდ. კვირიკობის ხევის მარცხენა უსახელო შენაკადის მარცხენა ფერდობი
3	მეწყრული ფერდობის გენეზისი და რელიეფის ხასიათი	ჩრდილოური ექსპოზიციის 30-35 <sup>0</sup> დახრილობის მეწყრული ფერდობი
4	მეწყრული ფერდობის გეოლოგიური აგებულება	მეწყრული ფერდობის გეოლოგიურ აგებულებაში მონაწილეობენ ქვედა მიოცენური ასაკის, კოწახურის იარუსის (N <sub>1</sub> <sup>1</sup> cz) ნალექები, რომლებიც ლითოლოგიურად წარმოდგენილია მუქი, თხელშრეებრივი თიხებით და ქვიშაქვებით
5	მეწყრული ფერდობის ჰიდროგეოლოგიური პირობები	გრუნტის წყლების გამოსავლები არ ფიქსირდება.
6	მეწყრის ბაზისის მდებარეობა ფერდობთან მიმართებაში	მეწყრის ბაზისი არის უსახელო ხევის კალაპოტი.
7	მეწყრული სხეულის საერთო დახასიათება	მოწყვეტის წარბი-3მ, მეწყრის სიგრძე: 10მ, სიგანე: 35მ, ფართობი: 0.585ჰა, ძირითადების გამოსავლები არ ფიქსირდება. მეწყრის ზედა მხარე და ძირი დაფარულია ხე-მცენარეულობით.

8	მეწყრული სხეულის ამგები ქანები, მათი ასაკი და საინჟინრო-გეოლოგიური დახასიათება	განვითარებულია დელუვიურ ნალექებში, ძირითადად ღია ყავისფერ, ნაკლებად პლასტიურ თიხნარებში.
9	მეწყრის ტიპი და სიმძლავრე	კლიმატოგენურ-სანაპირო ტიპის ჩამოქცევითი მეწყერი, სავარაუდო სიმძლავრე 0.5-1მ
10	მეწყრის შედარებითი ასაკი და აქტიურობის ხარისხი	თანამედროვე სტაბილური
11	მეწყრის წარმოშობის მიზეზები	გეოლოგიურ-მორფოლოგიური პირობები, ატმოსფერული ნალექები
12	მეწყრის მიერ გამოწვეული ზარალი და საშიშროების რისკი	აზიანებს საძოვრებს და სასოფლო-სამეურნეო სავარგულებს, საშიშროების რისკი დაბალი
13	მეწყრის მიმდებარე ფერდობების მდგრადობა	მიმდებარე ფერდობები პოტენციურად არამდგრადია და მეწყერსაშიშია.
14	მეწყრული სხეულისა და მიმდებარე ფერდობების მდგრადობისათვის ჩასატარებელი ღონისძიებები	მუდმივი გეოლოგიური მონიტორინგი, მეწყერსაწინააღმდეგო ღონისძიებების გატარებას არ საჭიროებს

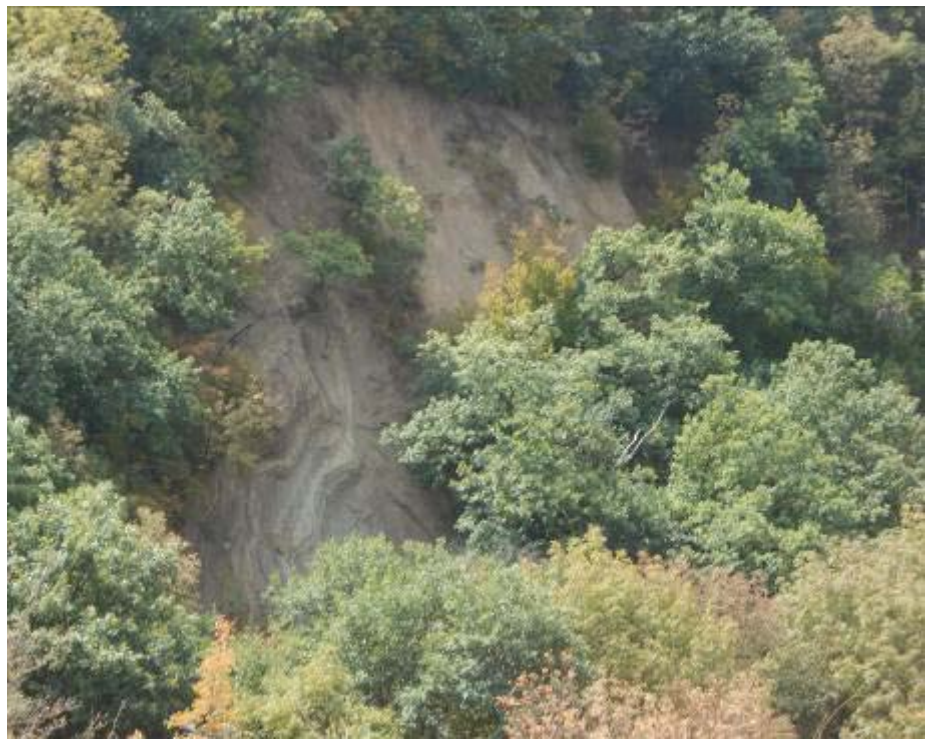
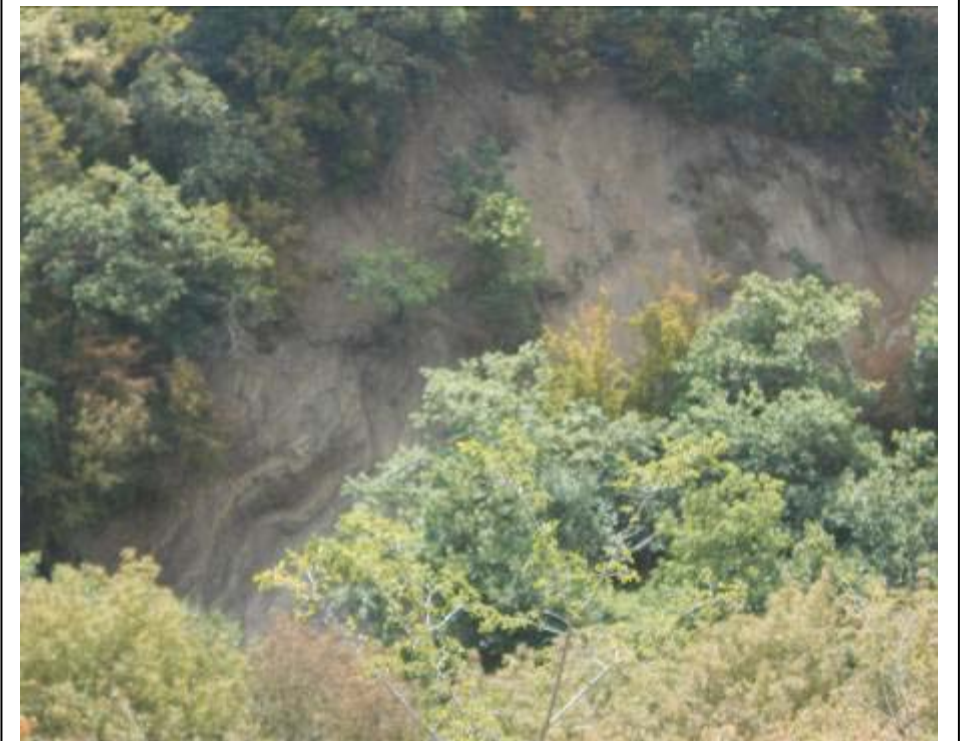
1	მეწყრის # რუკაზე	5
2	ადგილმდებარეობა	ადგილის კოორდინატი: X-490570 Y-4623698 მდ. კვირიკობის ხევის მარცხენა უსახელო შენაკადის მარცხენა ფერდობი
3	მეწყრული ფერდობის გენეზისი და რელიეფის ხასიათი	ჩრდილოური ექსპოზიციის 70-75 <sup>0</sup> დახრილობის მეწყრული ფერდობი
4	მეწყრული ფერდობის გეოლოგიური აგებულება	მეწყრის ფერდობის გეოლოგიურ აგებულებაში მონაწილეობენ N <sub>1</sub> <sup>1</sup> tz, კოწახური, მუქი, თხელშრეებრივი თიხები, ქვიშაქვები
5	მეწყრული ფერდობის ჰიდროგეოლოგიური პირობები	გრუნტის წყლების გამოსავლები არ ფიქსირდება.
6	მეწყრის ბაზისის მდებარეობა ფერდობთან მიმართებაში	მეწყრის ბაზისი არის ხეობის კალაპოტი.
7	მეწყრული სხეულის საერთო დახასიათება	მეწყრის სიგრძე: 40მ, სიგანე: 50მ, ფართობი: 0.18 ჰა, ფიქსირდება ძირითადების გამოსავლები მეწყრის ზედა მხარე და ძირი დაფარულია ხე-მცენარეულობით.
8	მეწყრული სხეულის ამგები ქანები, მათი ასაკი და საინჟინრო-გეოლოგიური დახასიათება	განვითარებულია დელუვიურ ნალექებში, ძირითადად ღია ყავისფერი, ნაკლებად პლასტიურ თიხნარები.

9	მეწყრის ტიპი და სიმძლავრე	სანაპირო, ჩამოქცევითი ტიპის მეწყერი სიმძლავრე 0.5-1მ
10	მეწყრის შედარებითი ასაკი და აქტიურობის ხარისხი	თანამედროვე, სტაბილური
11	მეწყრის წარმოშობის მიზეზები	გეოლოგიურ-მორფოლოგიური პირობები, უხვი ატმოსფერული ნალექები
12	მეწყრის მიერ გამოწვეული ზარალი და საშიშროების რისკი	აზიანებს საძოვრებს და სასოფლო-სამეურნეო სავარგულებს, საშიშროების რისკი დაბალი
13	მეწყრის მიმდებარე ფერდობების მდგრადობა	მიმდებარე ფერდობები არამდგრადი და პოტენციურად მეწყერსაშიშია.
14	მეწყრული სხეულისა და მიმდებარე ფერდობების მდგრადობისათვის ჩასატარებელი ღონისძიებები	ღონისძიებების გატარება არა მიზანშეწონილია, მუდმივი გეოლოგიური მონიტორინგი

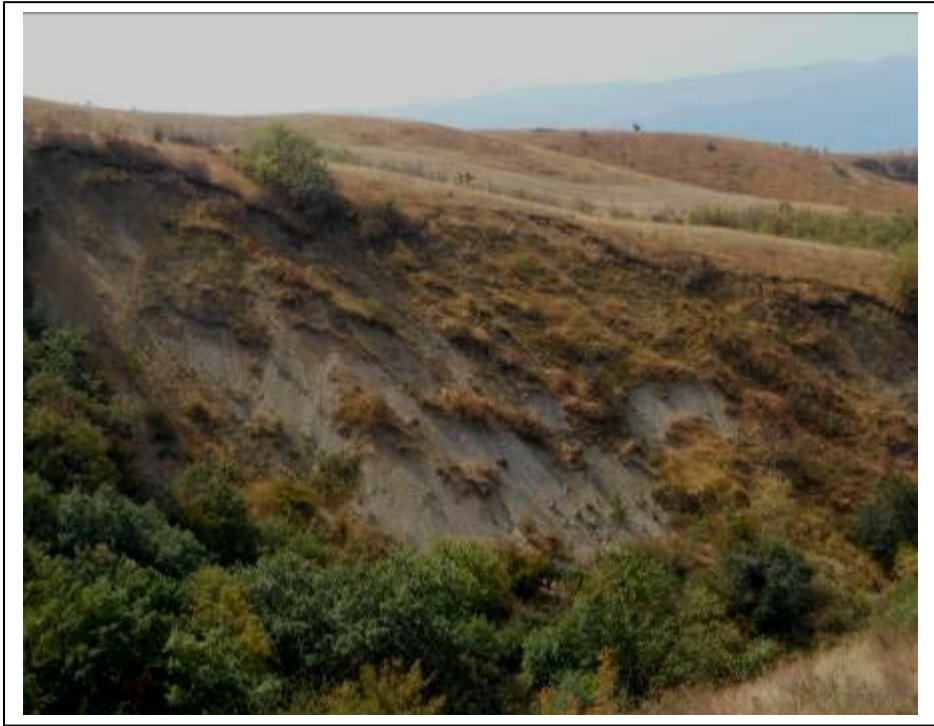
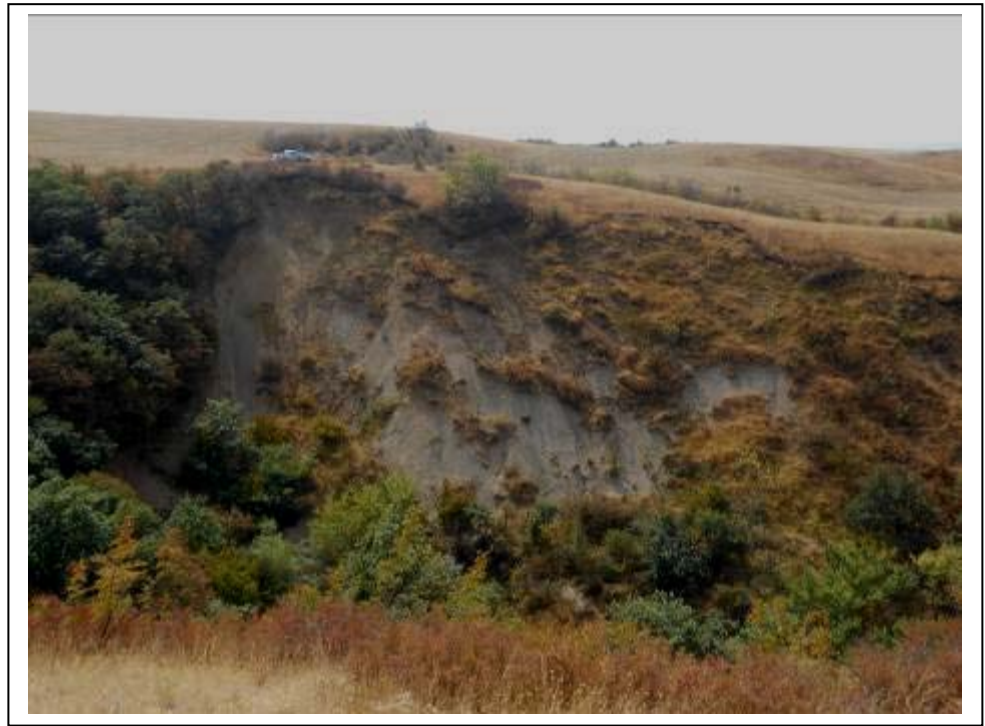
1	მეწყრის # რუკაზე	6
2	ადგილმდებარეობა	ადგილის კოორდინატი: X-490344 Y-4623715 მდ. კვირიკობის ხევის მარცხენა უსახელო შენაკადის მარცხენა ფერდობი
3	მეწყრული ფერდის გენეზისი და რელიეფის ხასიათი	ჩრდილოური ექსპოზიციის 40-50 <sup>0</sup> დახრილობის მეწყრული ფერდობი
4	მეწყრული ფერდის გეოლოგიური აგებულება	მეწყრული ფერდობის გეოლოგიურ აგებულებაში მონაწილეობენ ქვედა მიოცენური ასაკის, კოწახურის იარუსის (N <sub>1</sub> <sup>1cz</sup> ) ნალექები, რომლებიც წარმოდგენილია მუქი, თხელშრებრივი თიხებით და ქვიშაქვებით
5	მეწყრული ფერდის ჰიდროგეოლოგიური პირობები	ზედაპირზე გრუნტის წყლების გამოსავლები არ ფიქსირდება
6	მეწყრის მდებარეობა ფერდობის ბაზისის მიმართებით	მეწყრის ბაზისი არის უსახელო ხევის კალაპოტი.
7	მეწყრული სხეულის საერთო დახასიათება	მეწყრის სიგრძე: 80მ, სიგანე: 100მ, ფართობი: 0.57 ჰა, ზედაპირზე ძირითადი ქანების გამოსავლები არ ფიქსირდება. მეწყრის ძირი დაფარულია ხე-მცენარეულობით
8	მეწყრული სხეულის ამგები ქანები (გეოლოგიური ინდექსი) და მათი საინჟინრო გეოლოგიური დახასიათება	განვითარებულია დელუვიურ ნალექებში, რომელიც წარმოდგენილია ღია ყავისფერი, ნაკლებად პლასტიურ თიხა-თიხნარებით.

9	მეწყრის ტიპი და მისი სიღრმე	კლიმატოგენურ-სანაპირო, ჩამოქცევითი ტიპის მეწყერი, სიმძლავრე 4მ
10	შედარებითი ასაკი და მეწყრის აქტიურობის ხარისხი	თანამედროვე, სტაბილური
11	მეწყრის წარმოშობის მიზეზები	ჭარბი ატმოსფერული ნალექები, გეოლოგიურ-მორფოლოგიური ფაქტორები, რელიეფის დახრილობა.
12	მეწყრის მიერ გამოწვეული ზარალი და საშიშროების რისკი	აზიანებს სასოფლო-სამეურნეო სავარგულებს, საშიშროების რისკი დაბალი
13	მეწყრის მიმდებარე ფერდობების მდგრადობის დახასიათება	მიმდებარე ფერდობები არამდგრადი და პოტენციურად მეწყერსაშიშია.
14	მეწყრული სხეულისა და მიმდებარე ფერდობების მდგრადობის ღონისძიებების უზრუნველყოფა	მუდმივი გეოლოგიური მონიტორინგი, ღონისძიებების გატარება არა მიზანშეწონილია

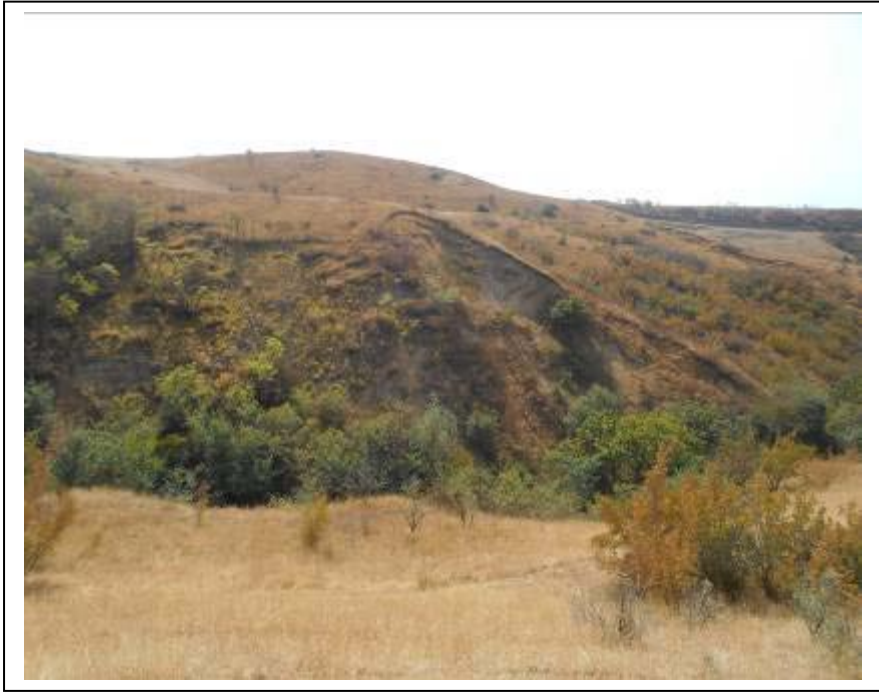
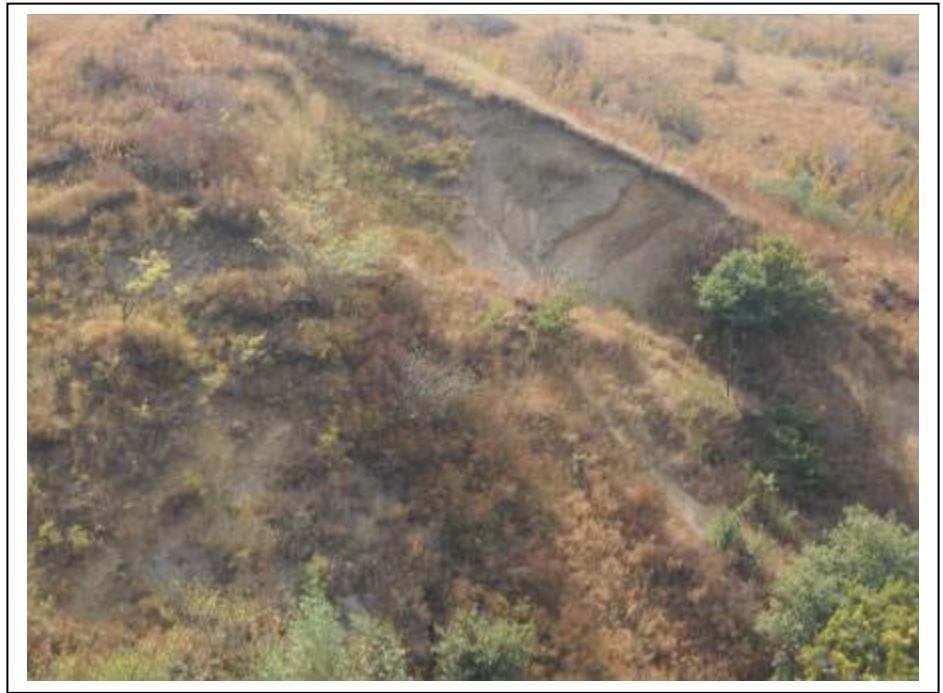
1	მეწყრის # რუკაზე	N 7
2	ადგილმდებარეობა	ადგილის კოორდინატი: X-490160; Y-4623743. მდ. კვირიკობის ხევის მარცხენა უსახელო შენაკადის მარცხენა ფერდობი
3	მეწყრული ფერდის გენეზისი და რელიეფის ხასიათი	ჩრდილოური ექსპოზიციის 40° დახრილობის მეწყრული ფერდობი
4	მეწყრული ფერდის გეოლოგიური აგებულება	ფერდობის გეოლოგიურ აგებულებაში მონაწილეობენ ქვედა მიოცენური ასაკის, კოწახურის იარუსის (N <sub>1</sub> <sup>1cz</sup> ) ნალექები, რომლებიც წარმოდგენილია მუქი, თხელშრეებრივი თიხებით და ქვიშაქვებით
5	მეწყრული ფერდის ჰიდროგეოლოგიური პირობები	ფერდობზე გრუნტის წყლების გამოსავლები არ ფიქსირდება.
6	მეწყრის მდებარეობა ფერდობის ბაზისის მიმართებით	მეწყრის ბაზისი არის ხევის კალაპოტი
7	მეწყრული სხეულის საერთო დახასიათება	მეწყრის სიგრძე: 60მ, სიგანე: 90მ, ფართობი: 0.376ჰა ზედაპირზე ძირითადი ქანების გამოსავლები არ ფიქსირდება. მეწყრის ძირი დაფარულია ხე-მცენარეულობით.
8	მეწყრული სხეულის ამგები ქანები (გეოლოგიური ინდექსი) და მათი საინჟინრო გეოლოგიური დახასიათება	განვითარებულია დელუვიურ ნალექებში, წარმოდგენილი ღია ყავისფერი, ნაკლებად პლასტიურ თიხნარებით.

9	მეწყრის ტიპი და მისი სიღრმე	კლიმატოგენურ-სანაპირო ჩამოქცევითი ტიპის მეწყერი, სავარაუდო სიმძლავრე 1-2 მ.
10	შედარებითი ასაკი და მეწყრის აქტიურობის ხარისხი	თანამედროვე, პერიოდულად აქტიური.
11	მეწყრის წარმოშობის მიზეზები	გეოლოგიურ-მორფოლოგიური პირობები, ატმოსფერული ნალექები
12	მეწყრის მიერ გამოწვეული ზარალი და საშიშროების რისკი	აზიანებს საძოვრებს და სასოფლო-სამეურნეო სავარგულებს, საშიშროების რისკი დაბალი
13	მეწყრის მიმდებარე ფერდობების მდგრადობის დახასიათება	მიმდებარე ფერდობები პოტენციურად მეწყერსაშიშია.
14	მეწყრული სხეულისა და მიმდებარე ფერდობების მდგრადობის ღონისძიებების უზრუნველყოფა	მუდმივი გეოლოგიური მონიტორინგი, ღონისძიებების გატარება არა მიზანშეწონილია.

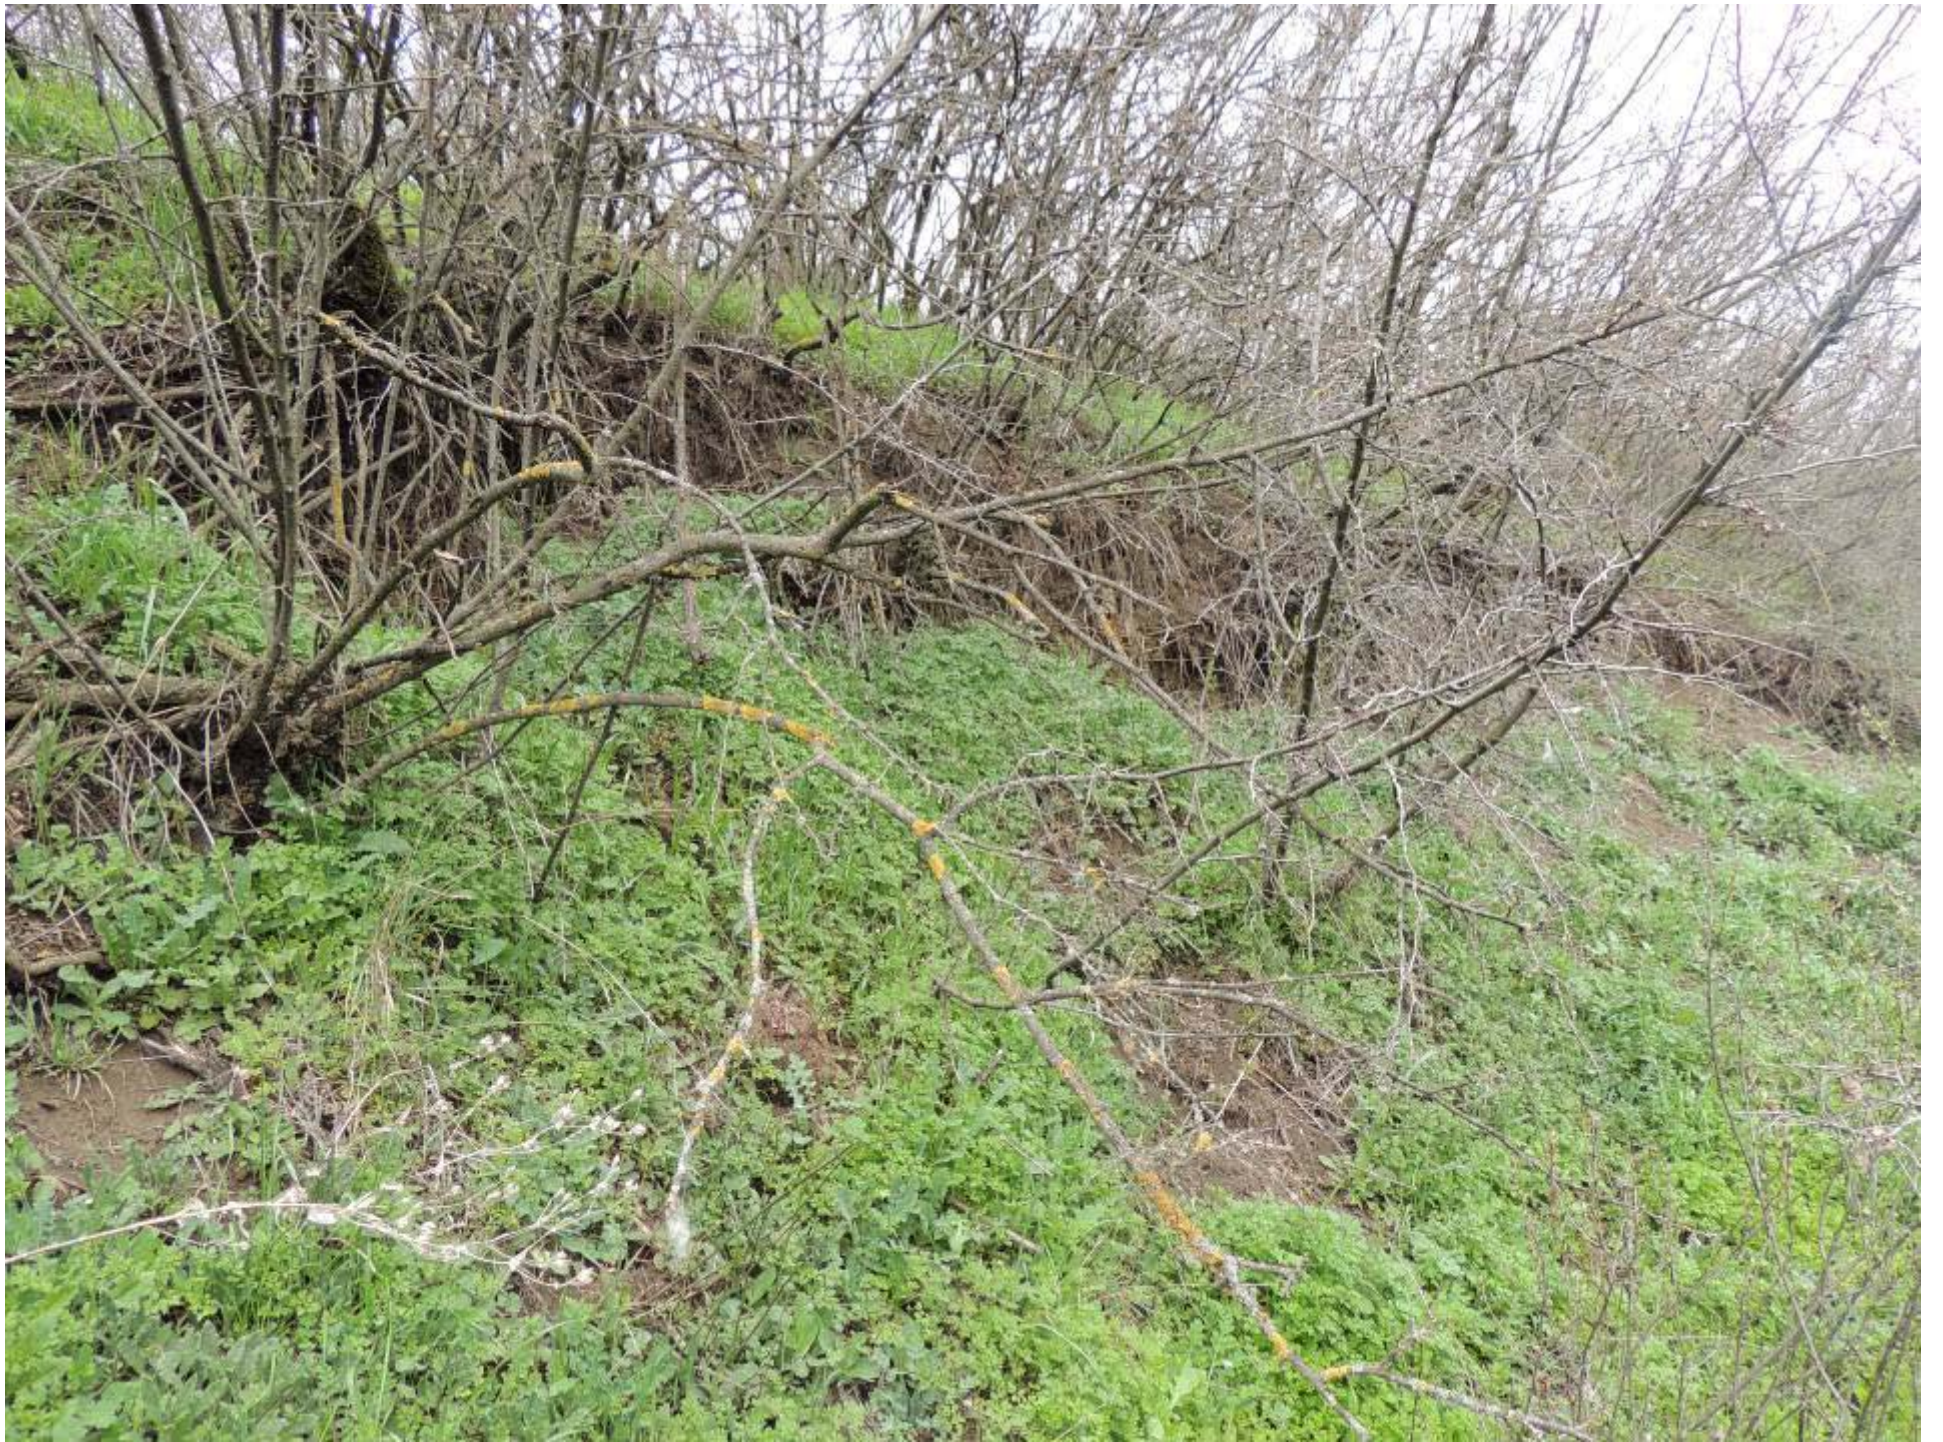
## მეწყერის ფურცელი

1	მეწყერის № რუკაზე	№ 8
2	ადგილმდებარეობა	ადგილის კოორდინატები: X-494542; Y-4619271; მდებარეობს მდ. თეთრიხევის მარჯვენა ფერდობის ქვედა ნაწილში.
3	მეწყერული ფერდის გენეზისი და რელიეფის ხასიათი	ეროზიულ-დენუდაციური გენეზისის ფერდობი, რომლის ექსპოზიცია სამხრეთ-აღმოსავლურია, დახრილობა 35-40°.
4	მეწყერული ფერდის გეოლოგიური აგებულება	ფერდობი გეოლოგიურად აგებულია შუა და ზედა ოლოგოცენური ასაკის ( $P_3^{2+3}$ ) ნალექებით, რომლებიც წარმოდგენილია თხელი და საშუალო შრეობრივი ქვიშაქვებით.
5	მეწყერული ფერდის ჰიდროგეოლოგიური პირობები	ზედაპირზე გრუნტის წყლის გამოსავლები არ ფიქსირდება.
6	მეწყერის მდებარეობა ფერდობის ბაზისის მიმართებით	მეწყერი მოიცავს ფერდობის შუა და ქვედა ნაწილს და მისი ბაზისი ხევის კალაპოტია.
7	მეწყერული სხეულის საერთო დახასიათება	მეწყერის ფართობი 0.08 ჰა, სიგრძე-25 მ, საშუალო სიგანე-35 მ. სიმძლავრე 1 მ-მდე.
8	მეწყერული სხეულის ამგები ქანები (გეოლოგიური ინდექსი) და მათი საინჟინრო გეოლოგიური დახასიათება	მეწყერი განვითარებულია შუა მეოთხეული ასაკის ნალექებში ( $Q_2^{IV}$ ).

9	მეწყერის ტიპი და მისი სიღრმე	სანაპირო ტიპის მეწყერი, სიმძლავრე 1მ-მდე.
10	შედარებითი ასაკი და მეწყერის აქტიურობის ხარისხი	მეწყერი თანამედროვეა, სტაბილური.
11	მეწყერის წარმოშობის მიზეზები	მეწყერის განვითარება განპირობებულია გეოლოგიურ-მორფოლოგიური ფაქტორებით.
12	მეწყერის მიერ გამოწვეული ზარალი და საშიშროების რისკი	მეწყერის მიერ გამოწვეული ზარალი უმნიშვნელოა და საშიშროების რისკი დაბალი
13	მეწყერის მიმდებარე ფერდობების მდგრადობის დახასიათება	მეწყერის მიმდებარე ფერდობები არამდგრადია.
14	მეწყერული სხეულისა და მიმდებარე ფერდობების მდგრადობის ღონისძიებების უზრუნველყოფა	ღონისძიების გატარებას არ საჭიროებს.

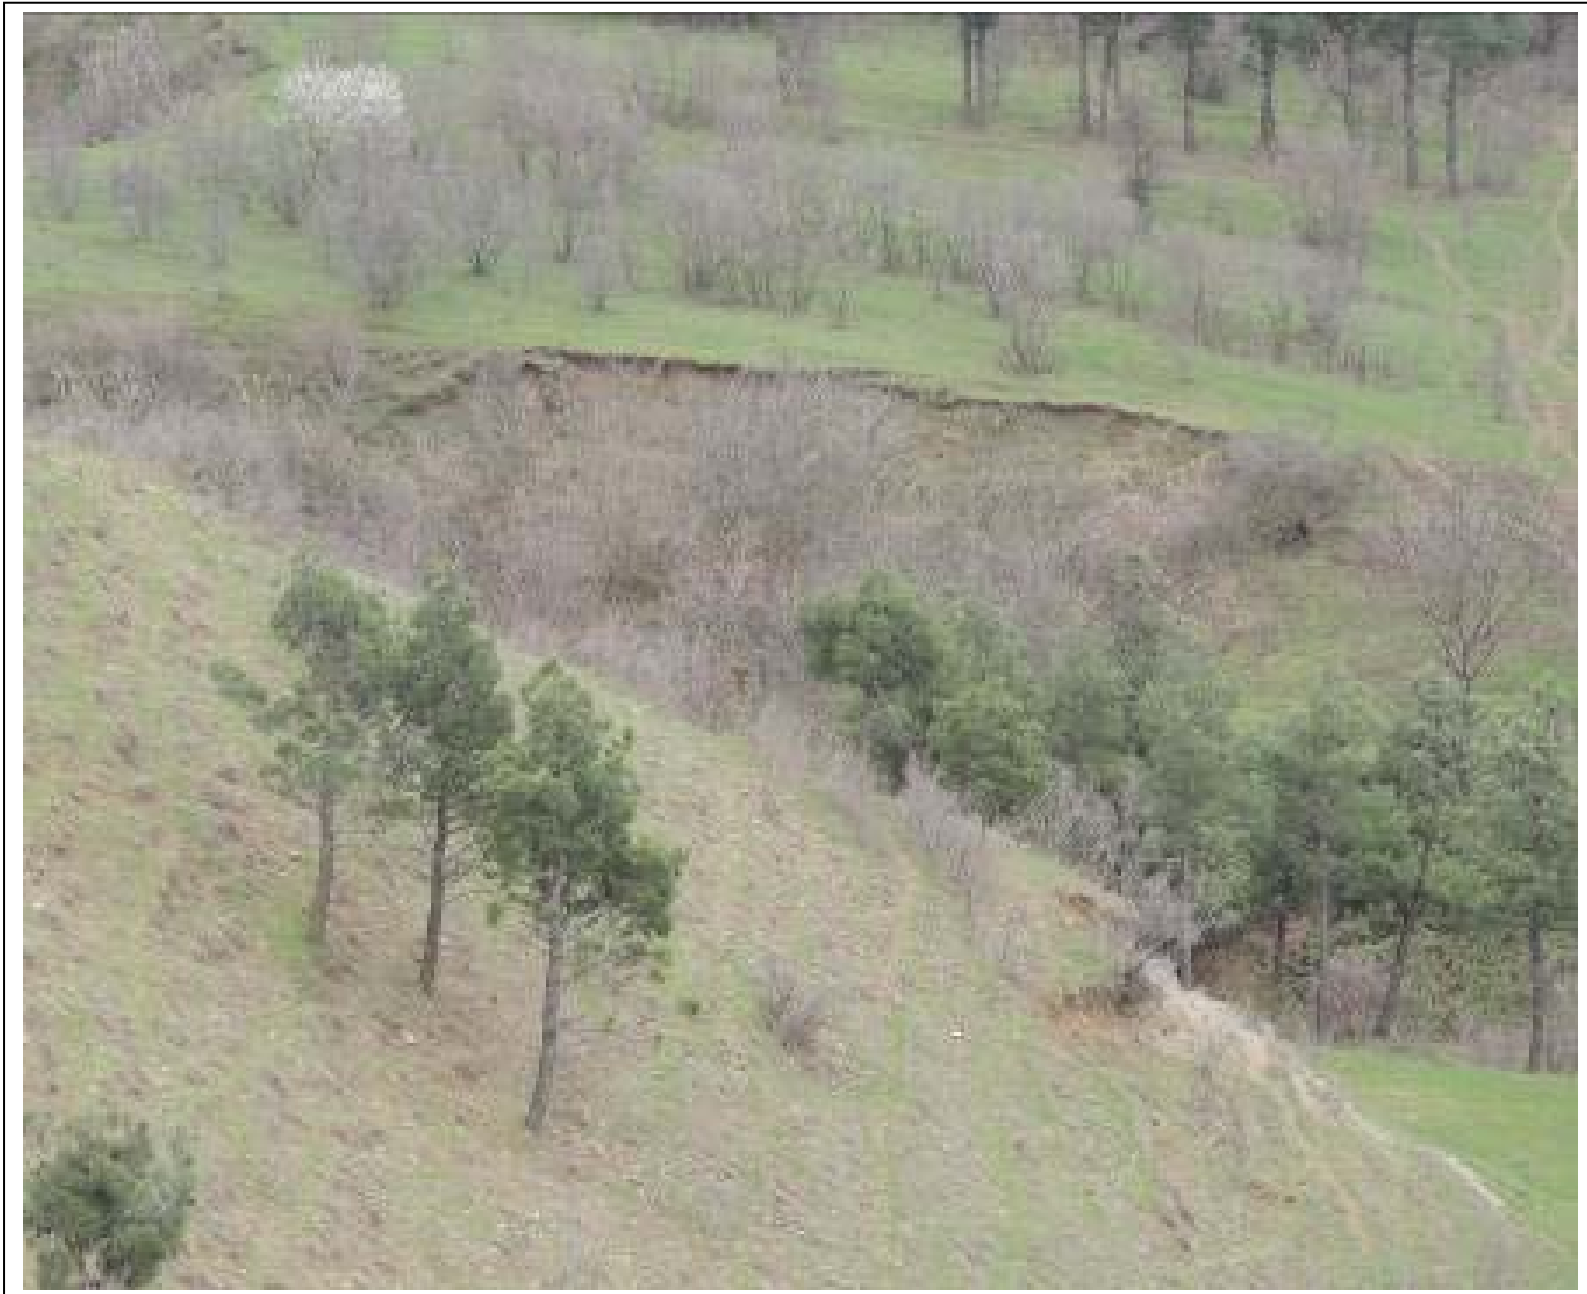
1	მეწყრის # რუკაზე	9
2	ადგილმდებარეობა	X-488514; Y-4622778, მდ. კვირიკობის ხევის მარცხენა ფერდობი
3	მეწყრული ფერდის გენეზისი და რელიეფის ხასიათი	ჩრდილოური ექსპოზიციის 60 <sup>0</sup> -მდე დახრილობის ფერდობი
4	მეწყრული ფერდის გეოლოგიური აგებულება	მეოთხეული ასაკის ნალექები, ელუვიურ-დელუვიური ღორღნარი-თიხნარი
5	მეწყრული ფერდის ჰიდროგეოლოგიური პირობები	ზედაპირზე გრუნტის წყლების გამოსავლები არ ფიქსირდება
6	მეწყრის მდებარეობა ფერდობის ბაზისის მიმართებით	მეწყერი განვითარებულია მთლიანად ფერდობზე, მეწყრის ბაზისი არის ხეობის კალაპოტი
7	მეწყრული სხეულის საერთო დახასიათება	მეწყერი ფრონტალური ტიპისაა, სიგრძე-15მ, სიგანე-30მ, ფართობი 0.1 ჰა. ძირითადი ქანების გამოსავლები არ ფიქსირდება, მეწყრის ენა დაფარულია ხე-მცენარეულობით
8	მეწყრული სხეულის ამგები ქანები (გეოლოგიური ინდექსი) და მათი საინჟინრო გეოლოგიური დახასიათება	შუა მეოთხეული ასაკის ნალექები (Q <sub>2</sub> <sup>IV</sup> ), თიხა-თიხნარები
9	მეწყრის ტიპი და მისი სიღრმე	სანაპირო ტიპის მეწყერი, სიმძლავრე-2-3მ

10	შედარებითი ასაკი და მეწყრის აქტიურობის ხარისხი	ძველი, სტაბილური
11	მეწყრის წარმოშობის მიზეზები	უხვი ატმოსფერული ნალექები, გეოლოგიურ-მორფოლოგიური პირობები, რელიეფის დახრილობა.
12	მეწყრის მიერ გამოწვეული ზარალი და საშიშროების რისკი	აზიანებს ხე-მცენარეულობას საშიშროების რისკი მეწყრის სტაბილური აქტიურობის ხარისხის გამო დაბალია.
13	მეწყრის მიმდებარე ფერდობების მდგრადობის დახასიათება	მიმდებარე ფერდობები და მთლიანად ხეობა არამდგრადია
14	მეწყრული სხეულისა და მიმდებარე ფერდობების მდგრადობის ღონისძიებების უზრუნველყოფა	ღონისძიებების გატარება არა მიზანშეწონილია

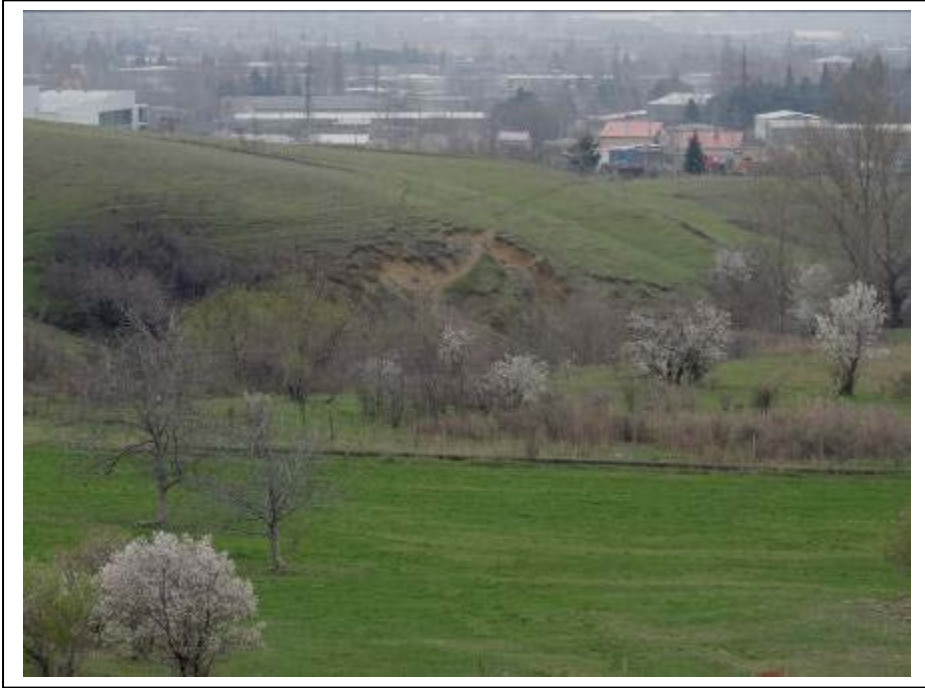
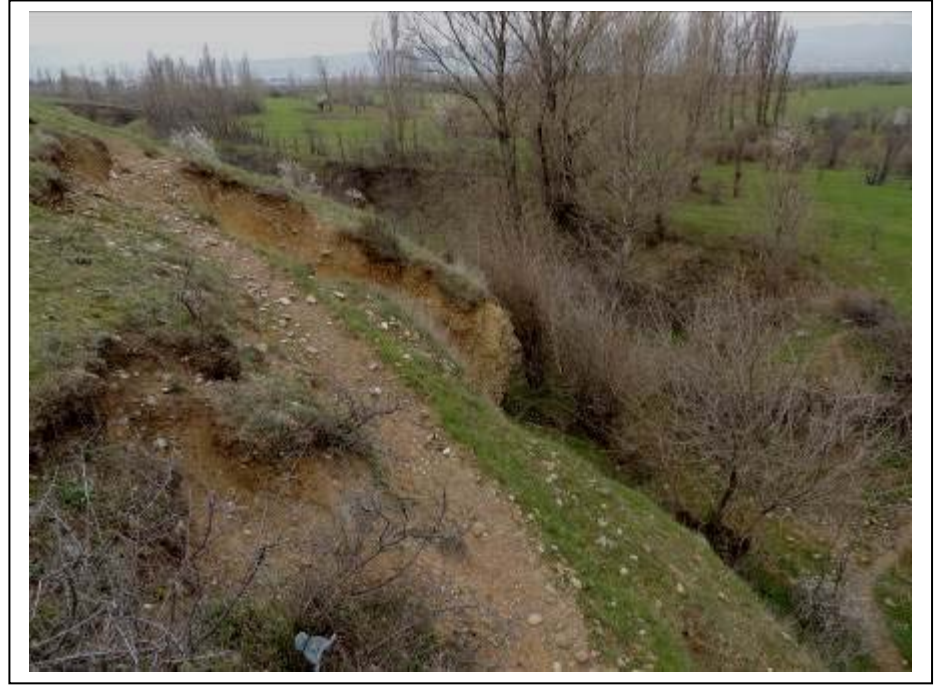
1	მეწყერის # რუკაზე	10
2	ადგილმდებარეობა	X-494086 -4617937 თეთრი ხევის შუა ნაწილი. ხეობის მარცხენა ფერდობი. მანძილი უახლოეს დასახლებულ პუნქტამდე - 0,7 კმ
3	მეწყერული ფერდის გენეზისი და რელიეფის ხასიათი	ჩრდილო-დასავლური ექსპოზიციის 40 <sup>0</sup> -იანი დახრილობის მეწყერული ფერდობი
4	მეწყერული ფერდის გეოლოგიური აგებულება	გეოლოგიურად აგებულია შუა მეოთხეული asakis ელუვიური ნალექებით, თიხნარი ხვინჯა-ლორდის ჩანართებით
5	მეწყერული ფერდის ჰიდროგეოლოგიური პირობები	გრუნტის წყლების გამოსავლები არ ფიქსირდება
6	მეწყერის მდებარეობა ფერდობის ბაზისის მიმართებით	მეწყერი განვითარებულია ფერდობის შუა და ქვედა ნაწილში, მეწყერის ბაზისი არის ხეობის კალაპოტი
7	მეწყერული სხეულის საერთო დახასიათება	მეწყერი ფრონტალური ტიპისაა მაქსიმალური სიგრძე-10-15მ, სიგანე-30-40მ, ფარობი-0.02 ჰა. სავარაუდო სიმძლავრე-1-2 მ, მეწყერზე არ ფიქსირდება ძირითადი ქანების გამოსავლები. მეწყერის ქვედა ნაწილი დაფარულია ხე-მცენარეულობით, ზედა ნაწილზე განვითარებულია ლოკალური ჩამოქცევა. ფერდობი მთლიანად ძველმეწყერულია სტაბილიზაციის ფაზაში მყოფი

8	მეწყერული სხეულის ამგები ქანები (გეოლოგიური ინდექსი) და მათი საინჟინრო გეოლოგიური დახასიათება	შუა მეოთხეული ასაკის ნალექები (Q <sub>2</sub> <sup>IV</sup> ) თიხა-თიხნარები
9	მეწყერის ტიპი და მისი სიმძლავრე	სანაპირო, ცოცვითი ტიპის მეწყერი
10	შედარებითი ასაკი და მეწყერის აქტიურობის ხარისხი	ძველი სტაბილური
11	მეწყერის წარმოშობის მიზეზები	უხვი ატმოსფერული ნალექები, გეოლოგიურ-მორფოლოგიური ფაქტორები, რელიეფის დახრილობა.
12	მეწყერის მიერ გამოწვეული ზარალი და საშიშროების რისკი	აზიანებს ხე-მცენარეულობას და სასოფლო-სამეურნეო სავარგულები საშიშროების რისკი დაბალია.
13	მეწყერის მიმდებარე ფერდობების მდგრადობის დახასიათება	მიმდებარე ფერდობები პოტენციურად მეწყერსაშიშია
14	მეწყერული სხეულისა და მიმდებარე ფერდობების მდგრადობის ღონისძიებების უზრუნველყოფა	ღონისძიებების გატარება არა მიზანშეწონილია
