# მეწყრის ფურცელი № 1

თარიღი: 27.11.2017 ბაკურ ჯინორია, გიორგი გაფრინდაშვილი

1	მეწყრის # რუკაზე	1
2	ადგილმდებარეობა	X-491381, Y-4623485 მდ. კვირიკობის ხევის მარცხენა უსახელო შენაკადის მარცხენა ფერდობი
3	მეწყრული ფერდობის გენეზისი და რელიეფის ხასიათი	ჩრდილოური ექსპოზიციის 25-30° დახრილობის, ჩრდილოეთ ექსპოზიციის ფერდობი
4	მეწყრული ფერდობის გეოლოგიური აგებულება	მეწყრის ფერდობის გეოლოგიურ აგებულებაში მონაწილეობენ ქვედა მიოცენური ასაკის, კოწახურის იარუსის ნალექებით (N <sub>1</sub> <sup>1</sup> cz), რომლებიც წარმოდგენილია მუქი, თხელშრეებრივი თიხებით და ქვიშაქვებით
5	მეწყრული ფერდობის ჰიდროგეოლოგიური პირობები	ზედაპირზე გრუნტის წყლების გამოსავლები არ ფიქსირდება.
6	მეწყრის ბაზისის მდებარეობა ფერდობთან მიმართებაში	მეწყრის ბაზისი არის ხეობის კალაპოტი
7	მეწყრული სხეულის საერთო დახასიათება	მეწყრის სიგრძე: 15 მ სიგანე: 10 მ ფართობი: 0.054 ჰა. მეწყრულ სხეულზე ფიქსირდება ძირითადი ქანების გამოსავლები. ხეობის ძირი დაფარულია ხე-მცენარეულობით. მიმდებარე ფერდობები და ხეობის დიდი ნაწილი მეწყრულია.

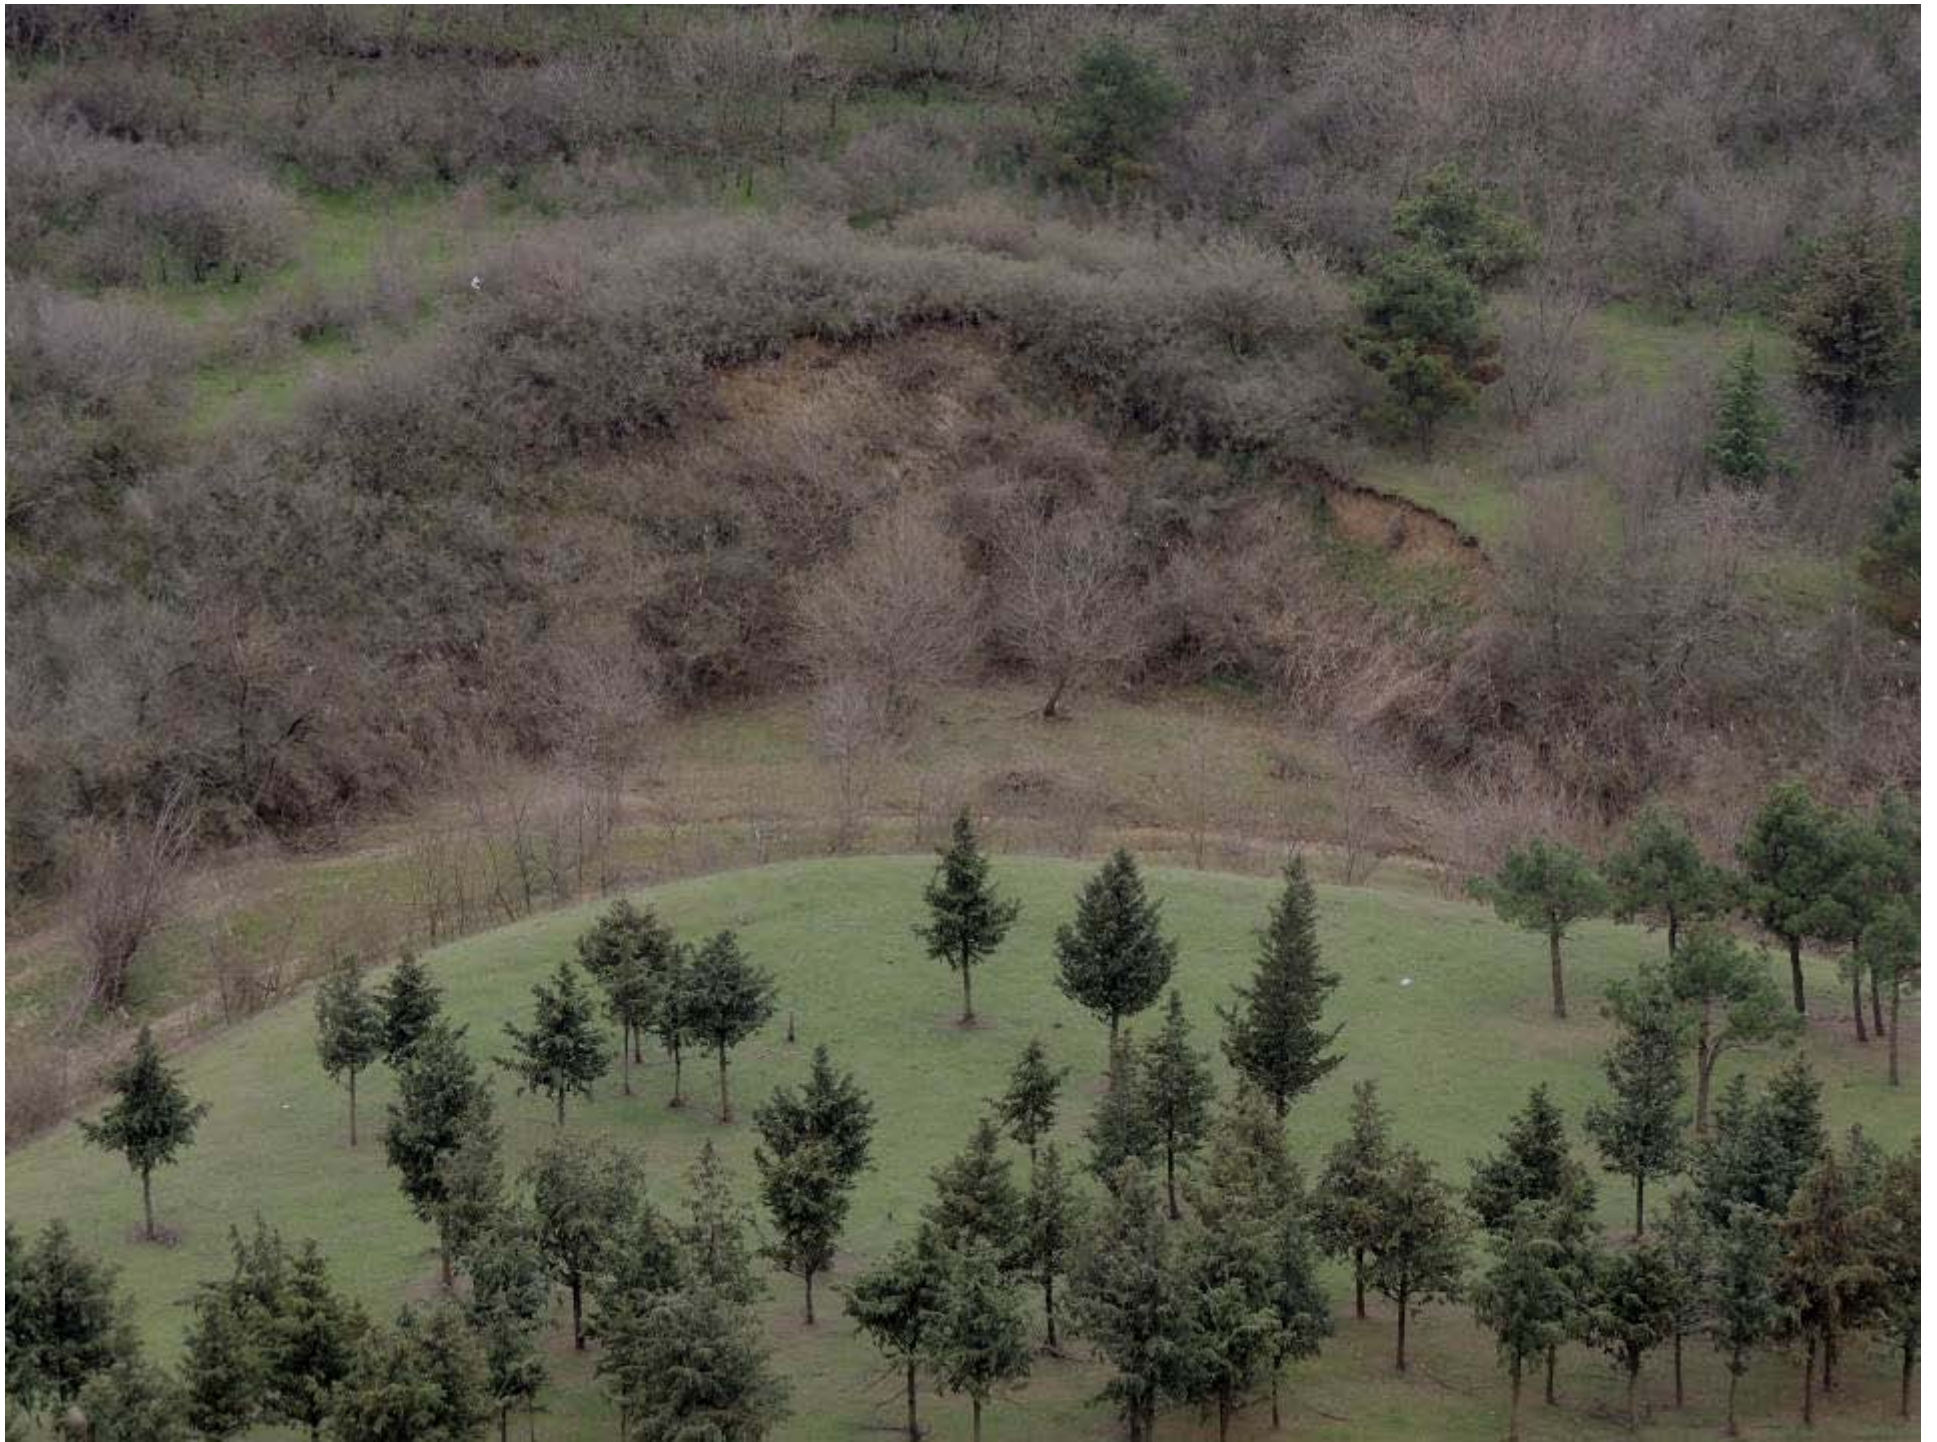
## მეწყერის ფურცელი

1	მეწყერის № რუკაზე	№11
2	ადგილმდებარეობა	ადგილის კოორდინატები: X-488737; Y-4622729; მდებარეობს მდ. კვირიკობისხევის მარცხენა ფერდობზე.
3	მეწყერული ფერდის გენეზისი და რელიეფის ხასიათი	ეროზიულ-დენუდაციური გენეზისის ფერდობი, რომლის ექსპოზიცია ჩრდილოურია, ხოლო დახრილობა 25-30°-ია.
4	მეწყერული ფერდის გეოლოგიური აგებულება	გეოლოგიურად ფერდობი აგებულია საყარაულოს წყების (ქვედა მიოცენი) ნალექებით (N <sub>1</sub> <sup>1</sup> sc), ლითოლოგიურად წარმოდგენილი კვარც-არკოზული ქვიშაქვებით თიხების და მიკროკონგლომერატების შუაშრეებით.
5	მეწყერული ფერდის ჰიდროგეოლოგიური პირობები	ზედაპირზე გურნტის წყლის გამოსავლები არ ფიქსირდება.
6	მეწყერის მდებარეობა ფერდობის ბაზისის მიმართებით	მეწყერი მოიცავს ფერდობის ქვედა ნაწილს და მისი ბაზისი მდ. კვირიკობისხევის კალაპოტია.
7	მეწყერული სხეულის საერთო დახასიათება	მეწყერის ფართობი 0.01 ჰა, სიგრძე - 4 მ ; სიგანე - 28 მ.
8	მეწყერული სხეულის ამგები ქანები (გეოლოგიური ინდექსი) და მათი საინჟინრო გეოლოგიური დახასიათება	მეწყერი განვითარებულია მეოთხეული ასაკის თიხა-თიხნარებში.

9	მეწყერის ტიპი და მისი სიღრმე	სანაპირო ტიპის მეწყერი, სიმძლავრე - 1.5მ
10	შედარებითი ასაკი და მეწყერის აქტიურობის ხარისხი	თანამედროვე, აქტიური ნელი დინამიკით.
11	მეწყერის წარმოშობის მიზეზები	მეწყერის განვითარება განპირობებულია გეოლოგიურ-მორფოლოგიური ფაქტორებით.
12	მეწყერის მიერ გამოწვეული ზარალი და საშიშროების რისკი	მეწყერის მიერ გამოწვეული ზარალი უმნიშვნელოა და საშიშროების რისკი დაბალი.
13	მეწყერის მიმდებარე ფერდობების მდგრადობის დახასიათება	მეწყერის მიმდებარე ფერდობები არამდგრადია.
14	მეწყერული სხეულისა და მიმდებარე ფერდობების მდგრადობის ღონისძიებების უზრუნველყოფა	გეოლოგიური მონიტორინგი, ღონისძიების გატარებას არ საჭიროებს.

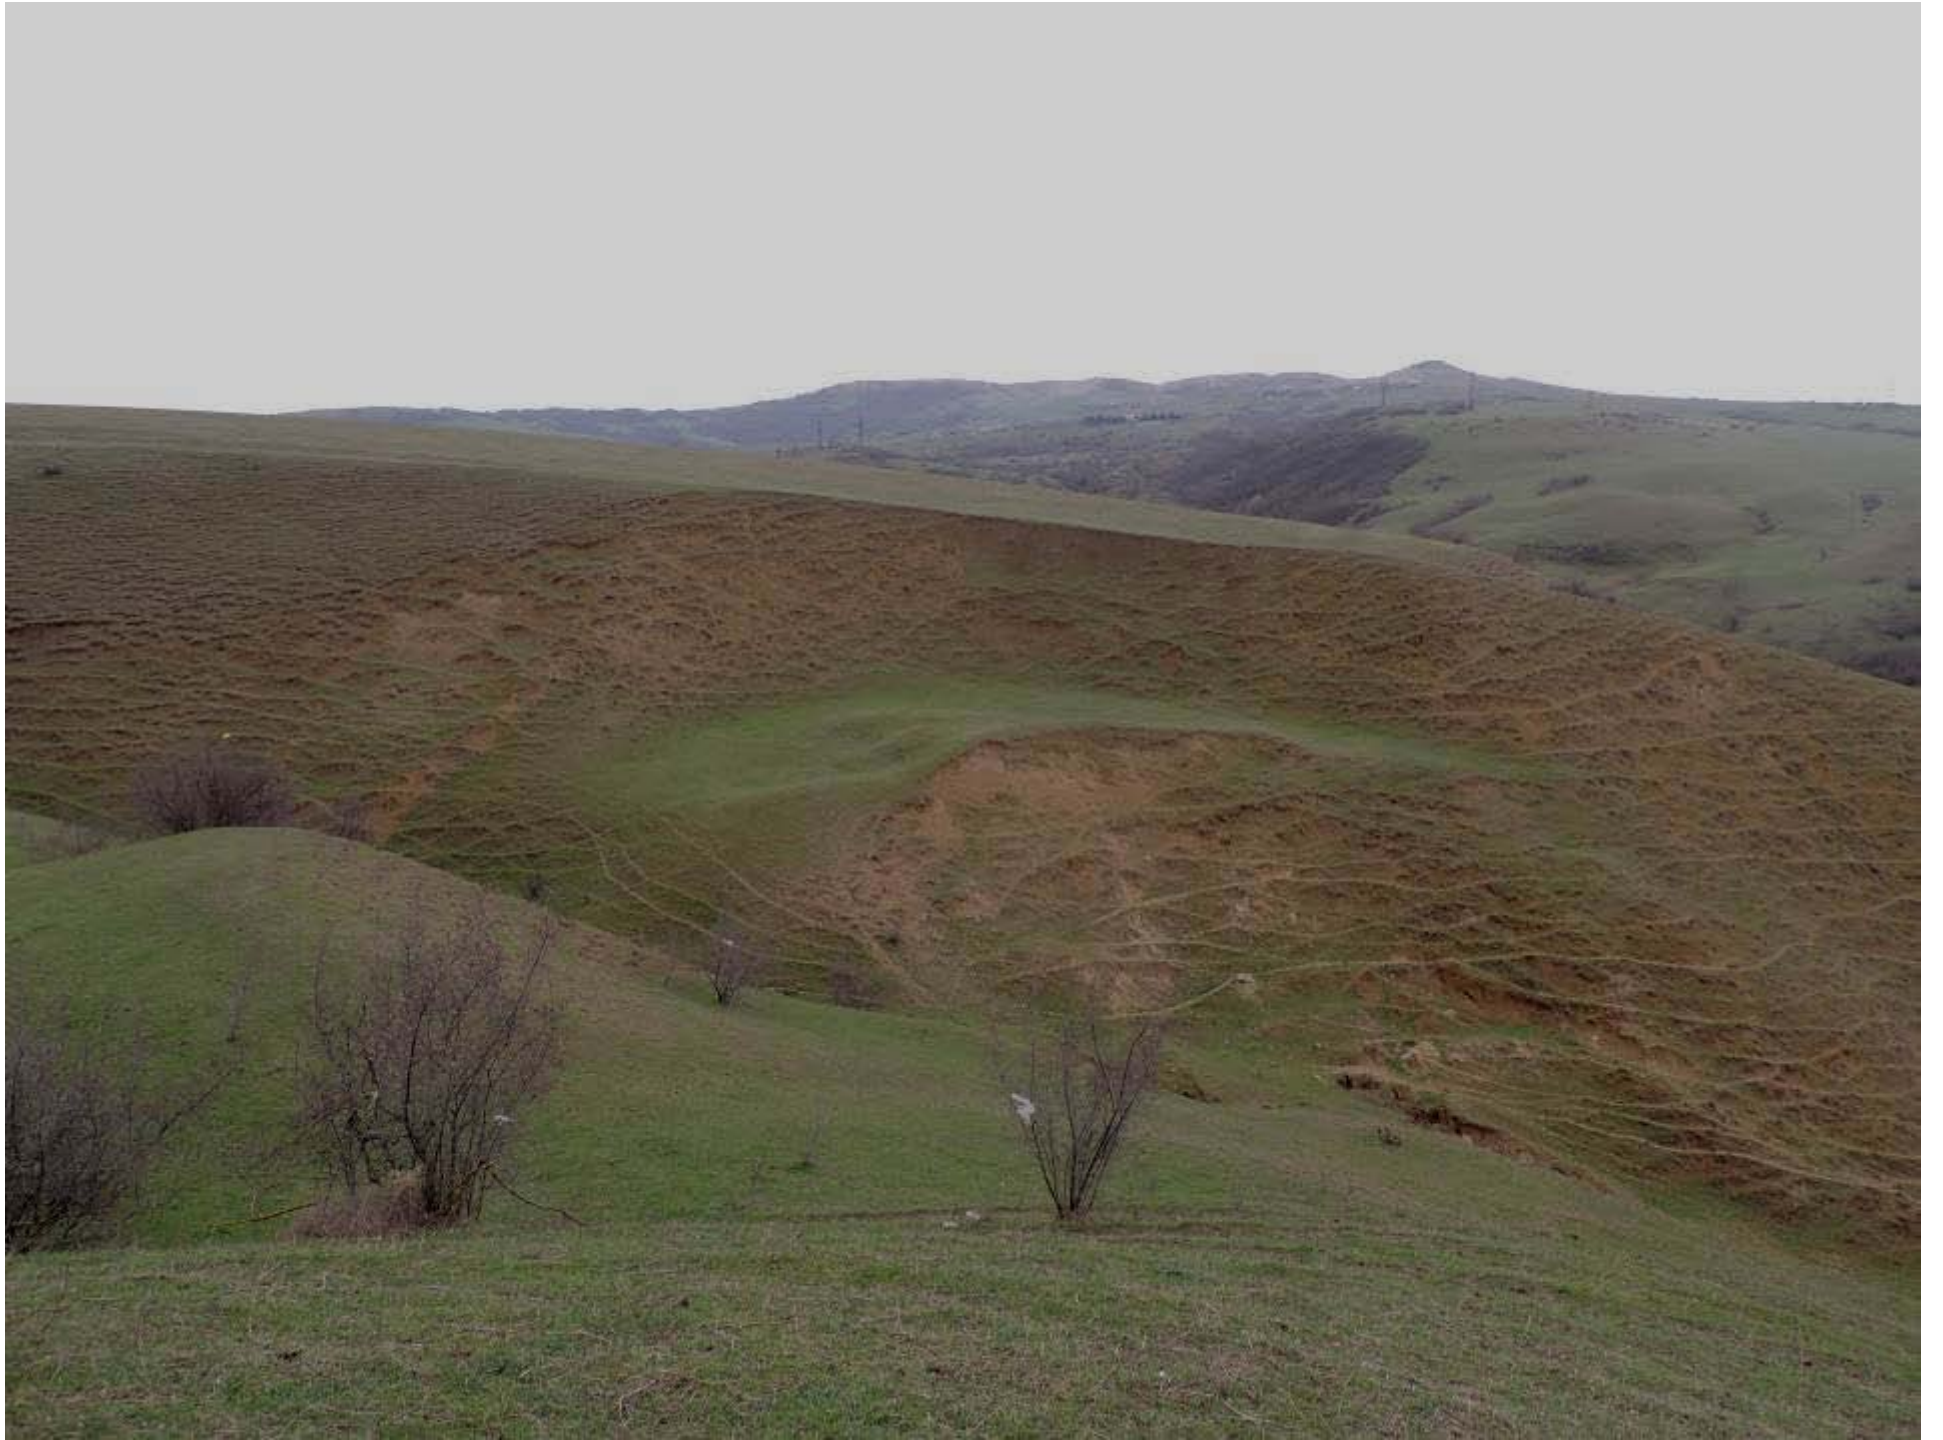
## მეწყრის ფურცელი

1	მეწყრის № რუკაზე	№ 12
2	ადგილმდებარეობა	ადგილის კოორდინატები: X-489797; Y-4623814; მდებარეობს მდ. კვირიკობისხევის მარჯვენა შენაკადის მარცხენა ფერდობის ქვედა ნაწილში.
3	მეწყრული ფერდის გენეზისი და რელიეფის ხასიათი	ეროზიულ-დენუდაციური გენეზისის ფერდობი, რომლის ექსპოზიცია სამხრეთულია, დახრილობა 30-35°-ია.
4	მეწყრული ფერდის გეოლოგიური აგებულება	გეოლოგიური თვალსაზრისით ფერდობი აგებულია კონახურის წყების (ქვედა მიოცენი) ნალექებით (N <sub>1</sub> <sup>1cz</sup> ), ლითოლოგიურად წარმოდგენილი მუქი, თხელშრეებრივი თიხებითა და ქვიშაქვებით.
5	მეწყრული ფერდის ჰიდროგეოლოგიური პირობები	გრუნტის წყლის გამოსავლები არ ფიქსირდება.
6	მეწყრის მდებარეობა ფერდობის ბაზისის მიმართებით	მეწყერი მდებარეობს ფერდობის ქვედა ნაწილში და მისი ბაზისი მშრალი ხევის კალაპოტია.
7	მეწყრული სხეულის საერთო დახასიათება	მეწყრის ფართობი 0.2 ჰა, სიგრძე - 38 მ ; სიგანე - 65 მ. სიმძლავრე - 2-3 მ. მეწყერი მეორადი გენერაციისაა.
8	მეწყრული სხეულის ამგები ქანები (გეოლოგიური ინდექსი) და მათი საინჟინრო გეოლოგიური დახასიათება	მეწყერი განვითარებულია მეოთხეული ასაკის ყავისფერ თიხა-თიხნარებში ნალექებში.

9	მეწყის ტიპი და მისი სიღრმე	კლიმატოგენური, ცოცვითი ტიპის, სიმძლავრე 2-3 მ-ია.
10	შედარებითი ასაკი და მეწყრის აქტიურობის ხარისხი	თანამედროვე, ნელი დინამიკით.
11	მეწყრის წარმოშობის მიზეზები	მეწყრის განვითარება განპირობებულია გეოლოგიურ-მორფოლოგიური ფაქტორებით.
12	მეწყრის მიერ გამოწვეული ზარალი და საშიშროების რისკი	მეწყრის მიერ გამოწვეული ზარალი უმნიშვნელოა და საშიშროების რისკი დაბალი.
13	მეწყრის მიმდებარე ფერდობების მდგრადობის დახასიათება	მეწყრის მიმდებარე ფერდობები არამდგრადია.
14	მეწყრული სხეულისა და მიმდებარე ფერდობების მდგრადობის ღონისძიებების უზრუნველყოფა	ფერდობის გატყიანება, გეოლოგიური მონიტორინგი

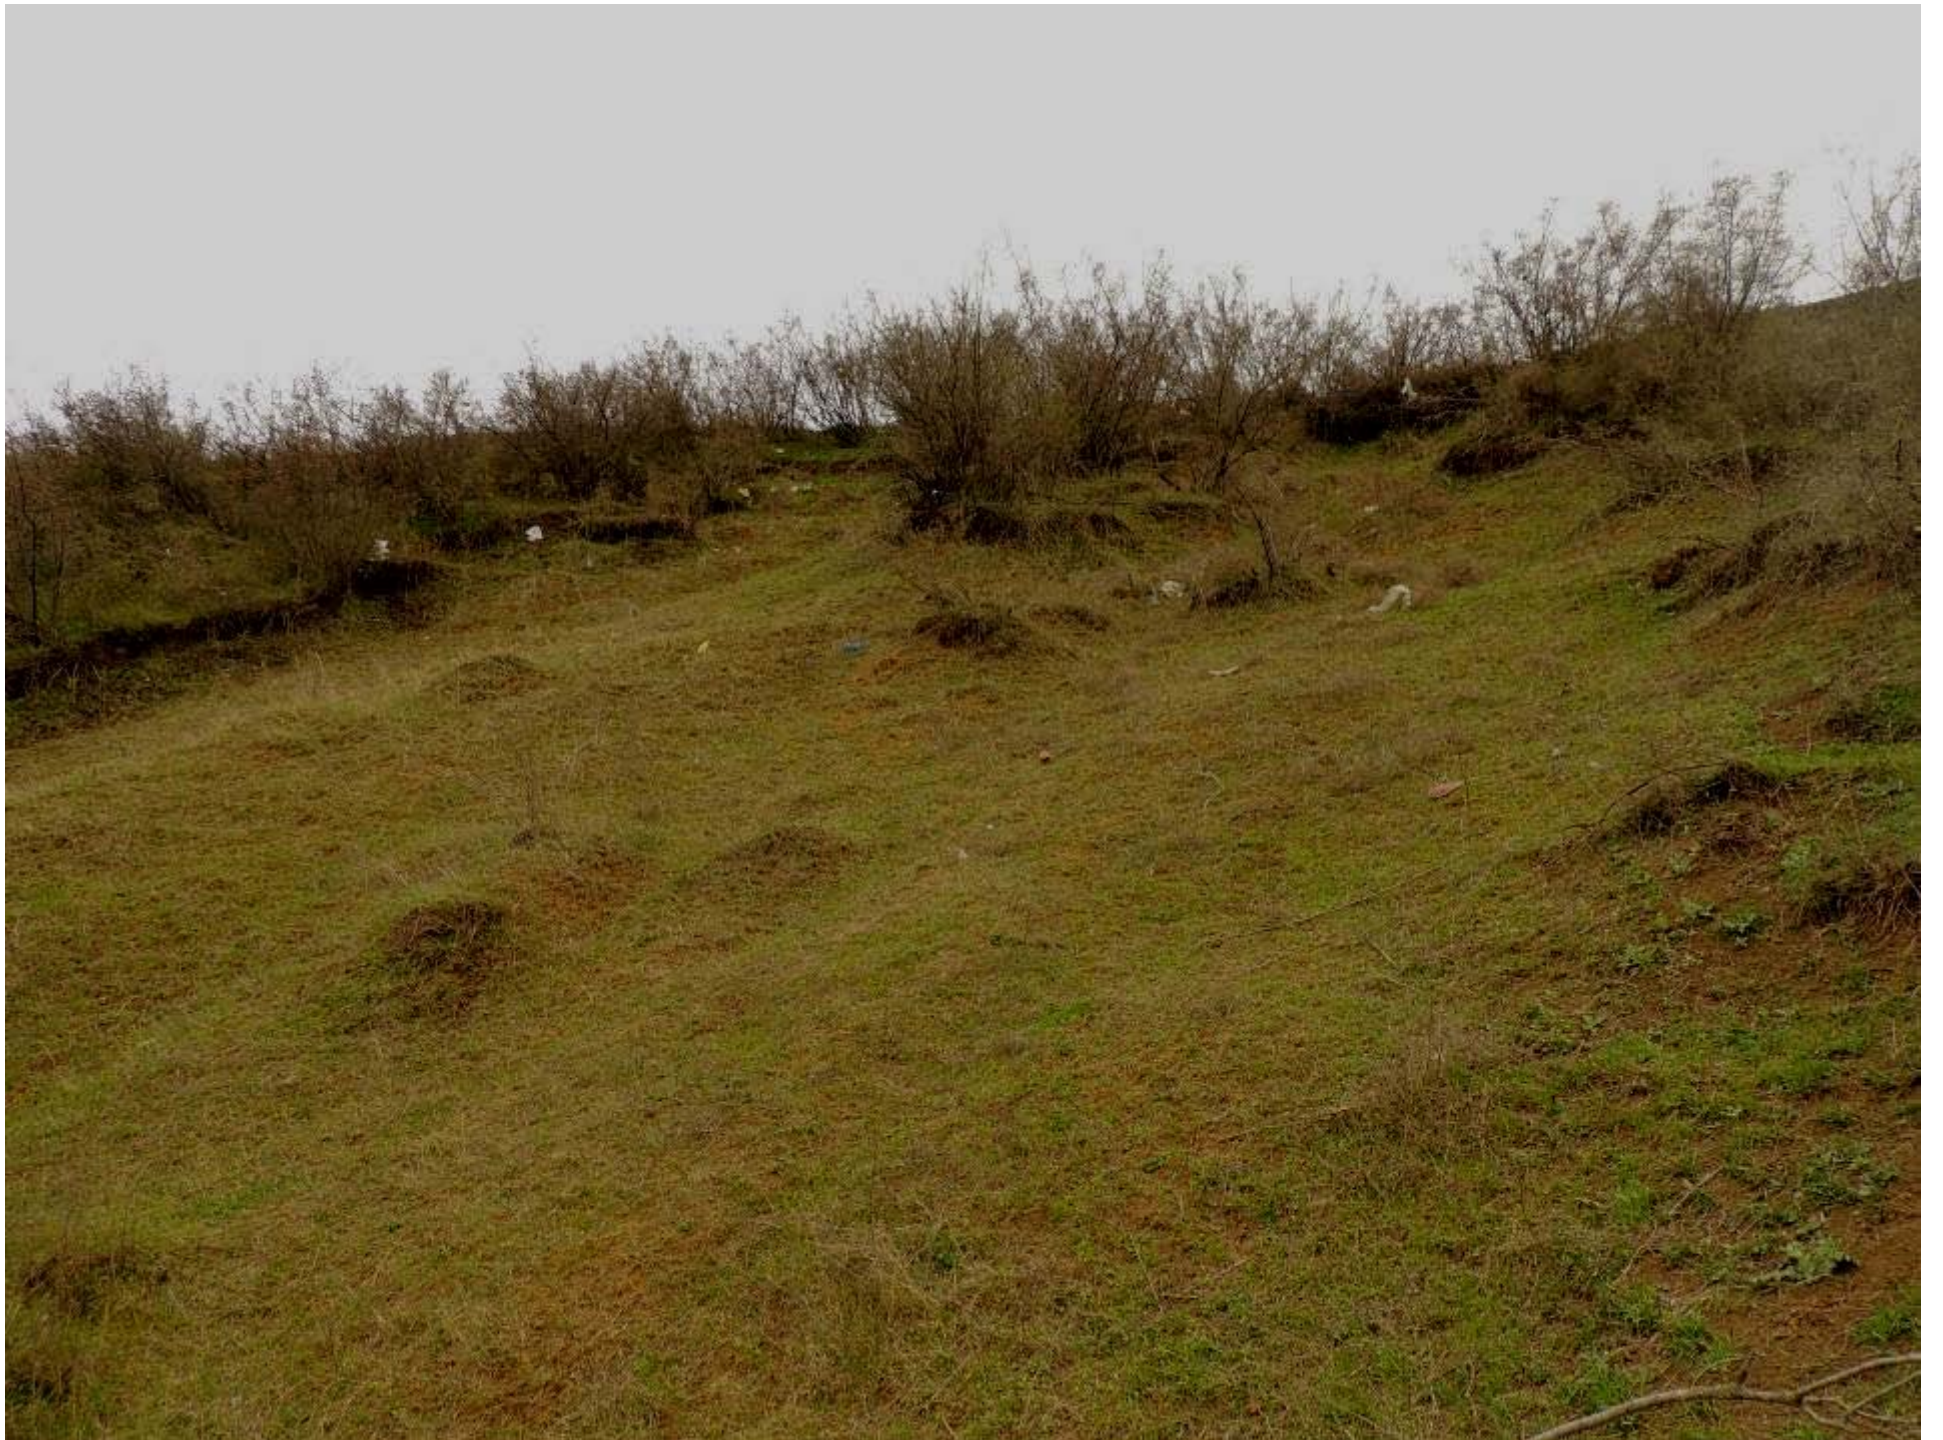
## მეწყრის ფურცელი

1	მეწყრის № რუკაზე	№ 13
2	ადგილმდებარეობა	ადგილის კოორდინატები: X-489567; Y-4623637; მდებარეობს მდ. კვირიკობისხევის მარჯვენა შენაკადის მარჯვენა ფერდობზე, შემოვლითი რკინიგზის გვირაბის მიმდებარედ
3	მეწყრული ფერდის გენეზისი და რელიეფის ხასიათი	ეროზიულ-დენუდაციური გენეზისის ფერდობი, რომლის ექსპოზიცია სამხრეთ-აღმოსავლურია, დახრილობა 30°-ია.
4	მეწყრული ფერდის გეოლოგიური აგებულება	გეოლოგიური თვალსაზრისით ფერდობი აგებულია საყარაულოს წყების (ქვედა მიოცენი) ნალექებით (N <sub>1</sub> <sup>1sc</sup> ), ლითოლოგიურად წარმოდგენილი კვარც -არკოზული ქვიშაქვებით თიხების და მიკროკონგლომერატების შუაშრეებით.
5	მეწყრული ფერდის ჰიდროგეოლოგიური პირობები	წყლის გამოსავლები არ ფიქსირდება.
6	მეწყრის მდებარეობა ფერდობის ბაზისის მიმართებით	მეწყერი მოიცავს მთლიან ფერდობს და მისი ბაზისი მშრალი ხევის კალაპოტია.
7	მეწყრული სხეულის საერთო დახასიათება	მეწყრის ფართობი 0.5 ჰა, სიგრძე - 60 მ ; სიგანე - 65 მ. სიმძლავრე - 0.5-1 მ. მეწყრის ზედაპირი ტალღოვანია

8	მეწყრული სხეულის ამგები ქანები (გეოლოგიური ინდექსი) და მათი საინჟინრო გეოლოგიური დახასიათება	მეწყერი განვითარებულია მეოთხეულ ყავისფერ თიხა-თიხნარებში ნალექებში.
9	მეწყის ტიპი და მისი სიღრმე	კლიმატოგენური, ცოცვითი ტიპის, რომლის სიმძლავრე 0.5-1 მ-ია.
10	შედარებითი ასაკი და მეწყრის აქტიურობის ხარისხი	თანამედროვე, სტაბილური
11	მეწყრის წარმოშობის მიზეზები	მეწყრის გამომწვევი ძირითადი მიზეზებია გეოლოგიურ-მორფოლოგიური ფაქტორები.
12	მეწყრის მიერ გამოწვეული ზარალი და საშიშროების რისკი	მეწყრის მიერ გამოწვეული ზარალი უმნიშვნელოა და საშიშროების რისკი დაბალი.
13	მეწყრის მიმდებარე ფერდობების მდგრადობის დახასიათება	მეწყრის მიმდებარე ფერდობები არამდგრადია.
14	მეწყრული სხეულისა და მიმდებარე ფერდობების მდგრადობის ღონისძიებების უზრუნველყოფა	ფერდობის გატყიანება

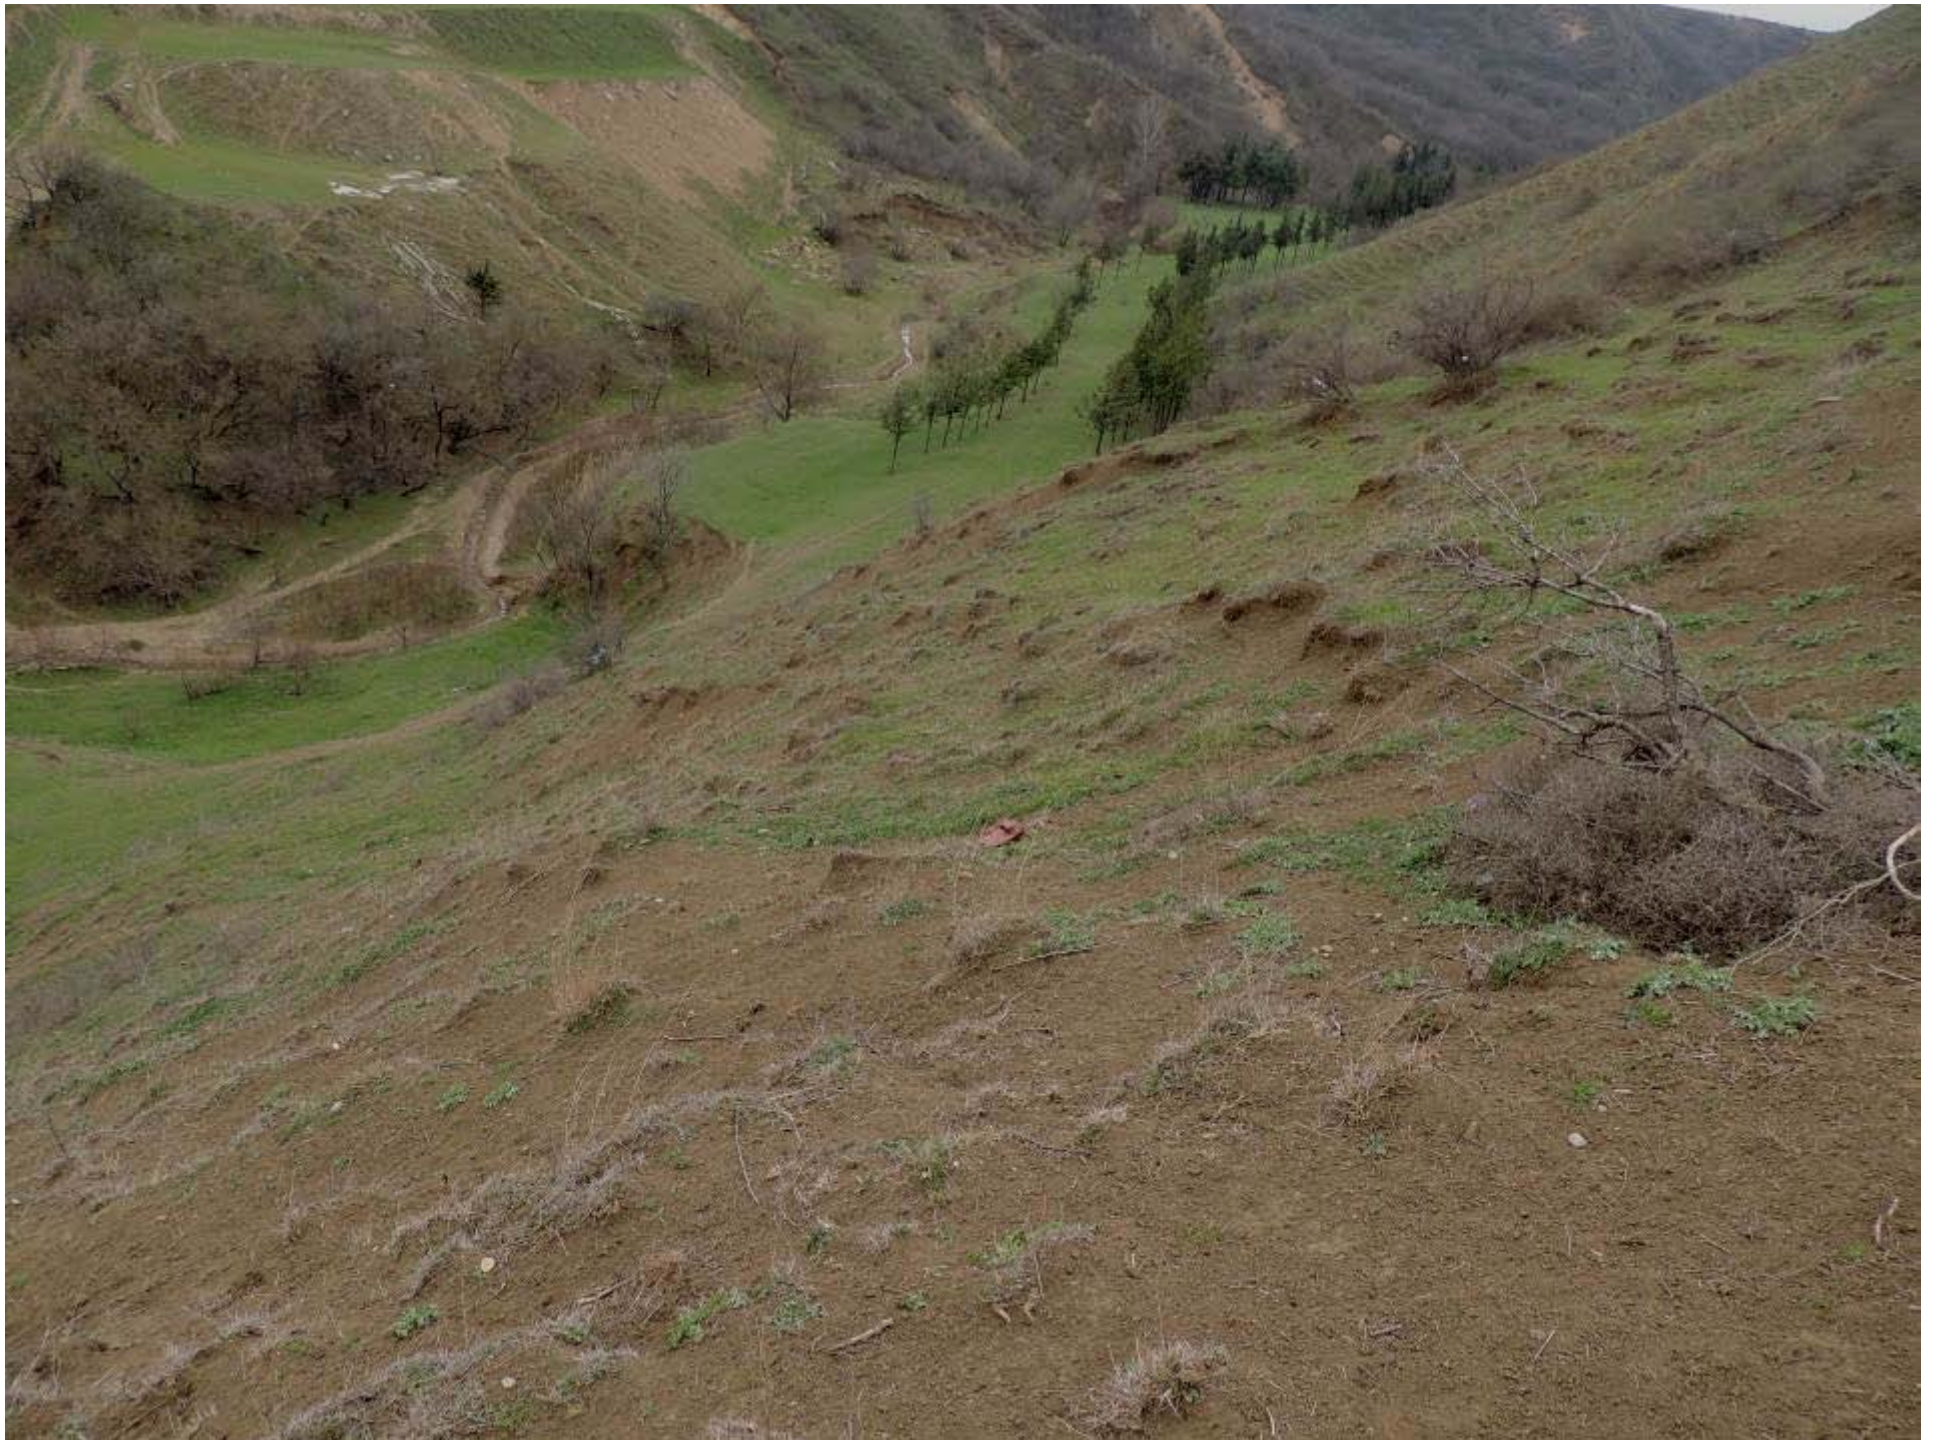
## მეწყრის ფურცელი

1	მეწყრის № რუკაზე	№14
2	ადგილმდებარეობა	ადგილის კოორდინატები: X-489470; Y-4623406; მდებარეობს მდ. კვირიკობისხევის მარჯვენა ფერდობზე.
3	მეწყრული ფერდის გენეზისი და რელიეფის ხასიათი	ეროზიულ-დენუდაციური გენეზისის ფერდობი, რომლის ექსპოზიცია სამხრეთ-აღმოსავლურია, დახრილობა 25-30°-ია.
4	მეწყრული ფერდის გეოლოგიური აგებულება	გეოლოგიური თვალსაზრისით ფერდობი აგებულია საყარაულოს წყების ნალექებით (N <sub>1</sub> <sup>1sc</sup> ), ლითოლოგიურად წარმოდგენილი კვარც-არკოზული ქვიშაქვებით თიხების და მიკროკონგლომერატების შუაშრეებით.
5	მეწყრული ფერდის ჰიდროგეოლოგიური პირობები	წყლის გამოსავლები არ ფიქსირდება.
6	მეწყრის მდებარეობა ფერდობის ბაზისის მიმართებით	მეწყერი მოიცავს ფერდობის ქვედა ნაწილს და მისი ბაზისი მდ. კვირიკობისხევის კალაპოტია.
7	მეწყრული სხეულის საერთო დახასიათება	მეწყრის ფართობი 0.14 ჰა, სიგრძე - 50 მ ; სიგანე - 40 მ. სიმძლავრე - 0.5 მ.
8	მეწყრული სხეულის ამგები ქანები (გეოლოგიური ინდექსი) და მათი საინჟინრო გეოლოგიური დახასიათება	მეწყერი განვითარებულია მეოთხეულ ყავისფერ თიხა-თიხნარებში ნალექებში.

9	მეწყის ტიპი და მისი სიღრმე	კლიმატოგენური, ცოცვითი ტიპის, რომლის სიმძლავრე 0.5 მ-ია.
10	შედარებითი ასაკი და მეწყრის აქტიურობის ხარისხი	თანამედროვე, ნელი დინამიკით.
11	მეწყრის წარმოშობის მიზეზები	მეწყრის განვითარება განპირობებულია გეოლოგიურ-მორფოლოგიური ფაქტორებით.
12	მეწყრის მიერ გამოწვეული ზარალი და საშიშროების რისკი	მეწყრის მიერ გამოწვეული ზარალი უმნიშვნელოა და საშიშროების რისკი დაბალი.
13	მეწყრის მიმდებარე ფერდობების მდგრადობის დახასიათება	მეწყრის მიმდებარე ფერდობები არამდგრადია.
14	მეწყრული სხეულისა და მიმდებარე ფერდობების მდგრადობის ღონისძიებების უზრუნველყოფა	ფერდობის გატყიანება

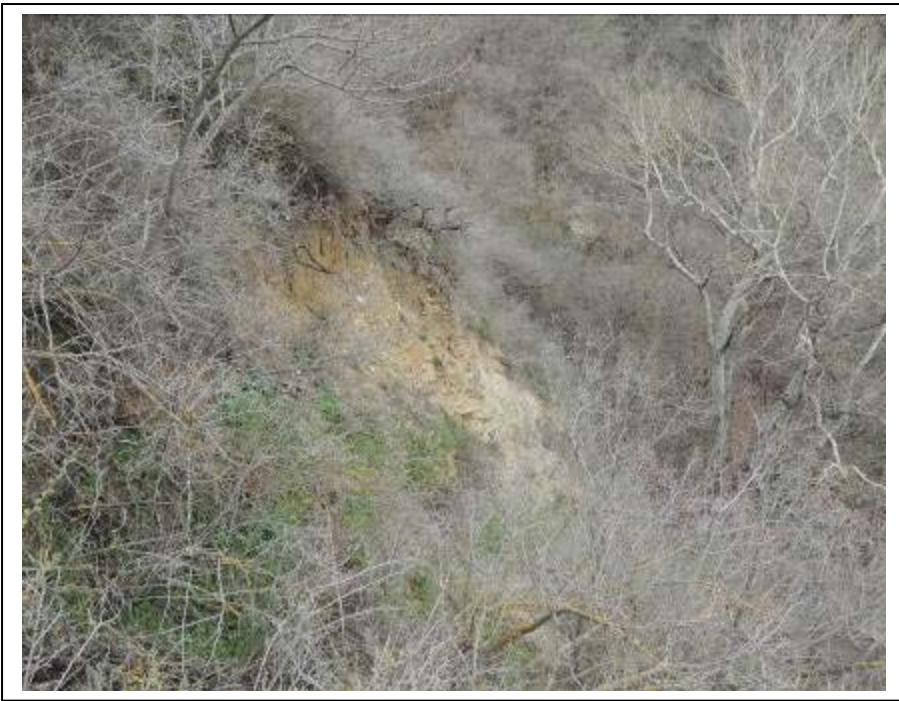
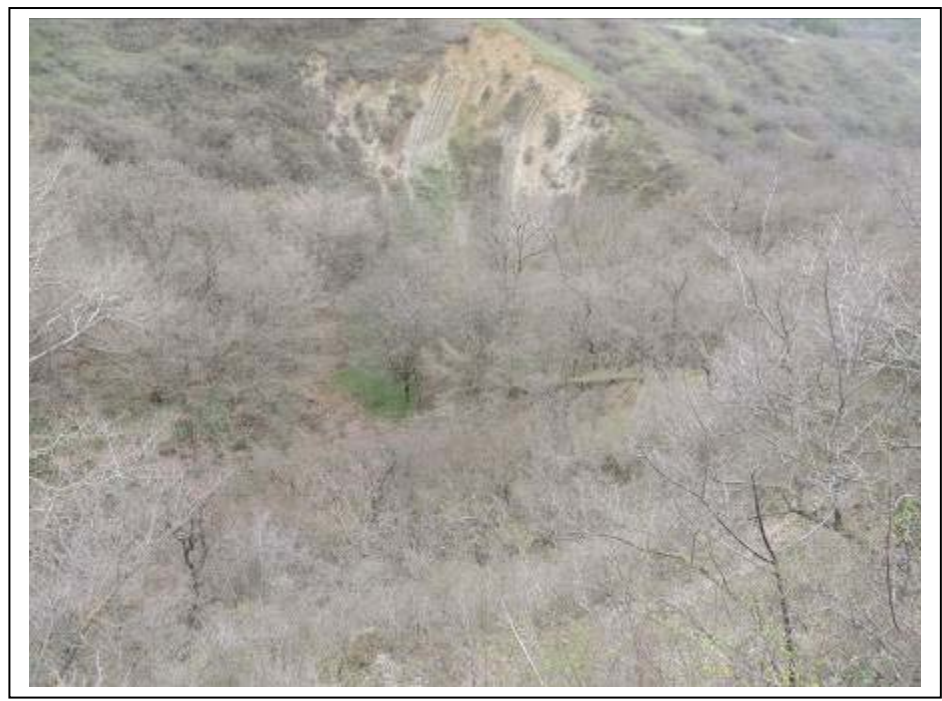
1	მეწყერის # რუკაზე	N15
2	ადგილმდებარეობა	X-494719. Y-4620396 თეთრი ხევის შუა ნაწილი. ხეობის მარჯვენა ფერდობი. მანძილი დიდ ლილომდე 2.2კმ, პატარა ლილომდე 2.6კმ.
3	მეწყერული ფერდობის გენეზისი და რელიეფის ხასიათი	აღმოსავლური ექსპოზიციის 30-35 <sup>0</sup> -მდე დახრილობის ეროზიულ-დენუდაციური ფერდობი
4	მეწყერული ფერდობის გეოლოგიური აგებულება	მეოთხეული ასაკის ნალექები, ელუვიურ-დელუვიური ღორღნარი-თიხნარი
5	მეწყერული ფერდობის ჰიდროგეოლოგიური პირობები	გრუნტის წყლების გამოსავლები არ ფიქსირდება
6	მეწყერის ბაზისის მდებარეობა ფერდობთან მიმართებაში	მეწყერი განვითარებულია ფერდობის შუა და ქვედა ნაწილში, მეწყერის ბაზისი არის ხეობის კალაპოტი
7	მეწყერული სხეულის საერთო დახასიათება	სიგრძე 30მ, სიგანე 20მ, ფართობი-0,07ჰა, მეწყერულ ფერდობზე ძირითადების გამოსავლები არ ფიქსირდება, მეწყერის ძირი დაფარულია მაღალი ხე-მცენარეულობით.
8	მეწყერული სხეულის ამგები ქანები, მათი ასაკი და საინჟინრო-გეოლოგიური დახასიათება	შუა მეოთხეული ასაკის ნალექები (Q <sub>2</sub> <sup>IV</sup> ) ღია ყავისფერი თიხა-თიხნარები

9	მეწყერის ტიპი და სიმძლავრე	სანაპირო, მოწყვეტილი ტიპის მეწყერი, სიმძლავრე 0.5-1 მ-მდე
10	მეწყერის შედარებითი ასაკი და აქტიურობის ხარისხი	ძველი სტაბილური
11	მეწყერის წარმოშობის მიზეზები	ჭარბი ატმოსფერული ნალექები, გეოლოგიურ-მორფოლოგიური ფაქტორები, რელიეფის დახრილობა.
12	მეწყერის მიერ გამოწვეული ზარალი და საშიშროების რისკი	აზიანებს ხე-მცენარეულობას საშიშროების რისკი დაბალი
13	მეწყერის მიმდებარე ფერდობების მდგრადობა	მიმდებარე ფერდობები პოტენციურად მეწყერსაშიშია
14	მეწყერული სხეულისა და მიმდებარე ფერდობების მდგრადობისათვის ჩასატარებელი ღონისძიებები	გეოლოგიური მონიტორინგი, ღონისძიებების გატარება არა მიზანშეწონილია

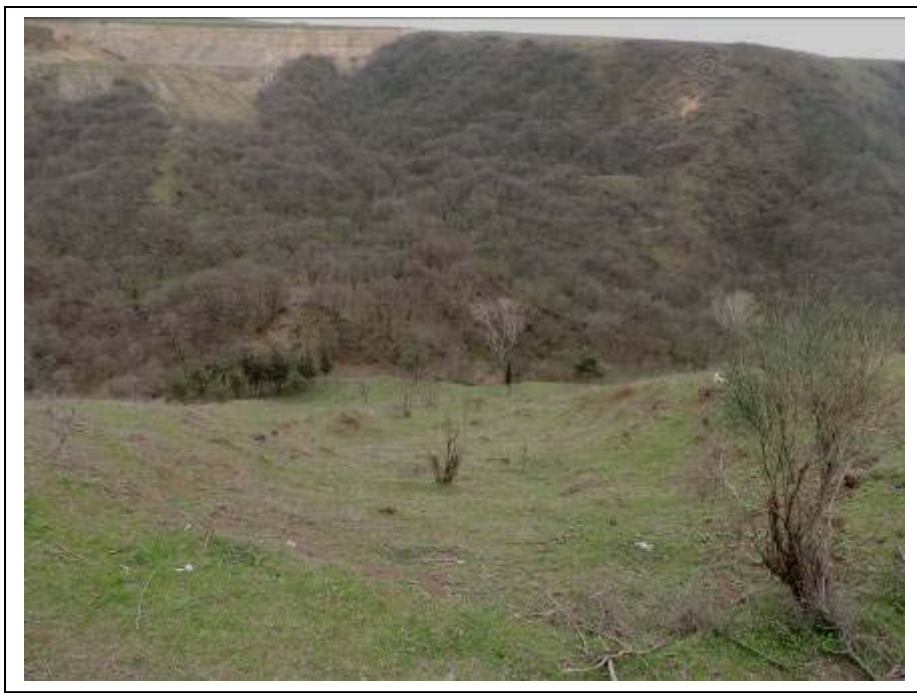
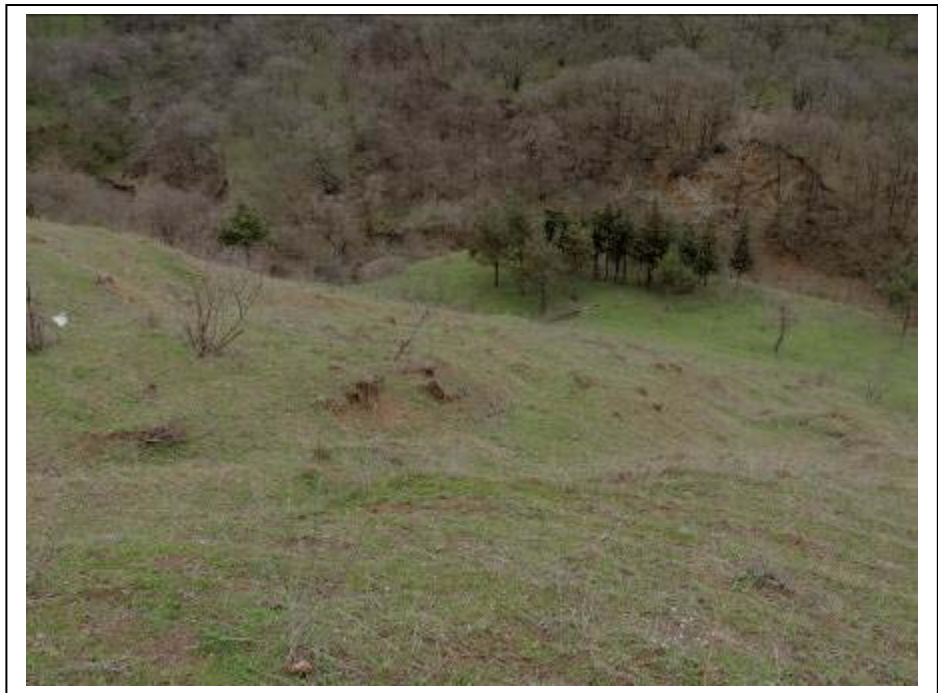
1	მეწყრის # რუკაზე	N 16
2	ადგილმდებარეობა	X-489192; Y-4622955 კვირიკობის ხევი მარცჯვენა ფერდობი, ხეობის შუა ნაწილი, რკინიგზის გვირაბის მიმდებარე ტერიტორია
3	მეწყრული ფერდის გენეზისი და რელიეფის ხასიათი	აღმოსავლური ექსპოზიციის 40 <sup>0</sup> -იანი დახრილობის ეროზიულ-დენუდაციური ფერდობი
4	მეწყრული ფერდის გეოლოგიური აგებულება	გეოლოგიურად აგებულია შუა მეოთხეული ელუვიური ნალექებით, თიხა-თიხნარებით
5	მეწყრული ფერდის ჰიდროგეოლოგიური პირობები	გრუნტის წყლების გამოსავლები არ ფიქსირდება
6	მეწყრის მდებარეობა ფერდობის ბაზისის მიმართებით	მეწყერი განვითარებულია ფერდობის შუა და ქვედა ნაწილში, მეწყრის ბაზისი არის ხეობის კალაპოტი
7	მეწყრული სხეულის საერთო დახასიათება	სიგრძე - 120მ, სიგანე - 30, სიმძლავრე - 1-1.5მ, ფართობი - 0.1 ჰა, ფერდობზე არ ფიქსირდება ძირითადების გამოსავლები, მეწყერი დაფარულია ხე-მცენარეულობით, მეწყრის შედეგად გამოწვეული ზიანი უმნიშვნელოა.
8	მეწყრული სხეულის ამგები ქანები (გეოლოგიური ინდექსი) და მათი საინჟინრო გეოლოგიური დახასიათება	შუა მეოთხეული ასაკის ნალექები (Q <sub>2</sub> <sup>IV</sup> ) ღია ყავისფერი თიხა-თიხნარები

9	მეწყრის ტიპი და მისი სიმძლავრე	სანაპირო, ცოცვითი ტიპის მეწყერი, სიმძლავრე - 1-1,5მ
10	შედარებითი ასაკი და მეწყრის აქტიურობის ხარისხი	ძველი, სტაბილური
11	მეწყრის წარმოშობის მიზეზები	ჭარბი ატმოსფერული ნალექები, გეოლოგიურ-მორფოლოგიური ფაქტორები, რელიეფის დახრილობა.
12	მეწყრის მიერ გამოწვეული ზარალი და საშიშროების რისკი	აზიანებს ხე-მცენარეულობას, საშიშროების რისკი - დაბალი
13	მეწყრის მიმდებარე ფერდობების მდგრადობის დახასიათება	მიმდებარე ფერდობები არამდგრადია და პოტენციურად მეწყერსაშიშია
14	მეწყრული სხეულისა და მიმდებარე ფერდობების მდგრადობის ღონისძიებების უზრუნველყოფა	გეოლოგიური მონიტორინგი, გატყიანება

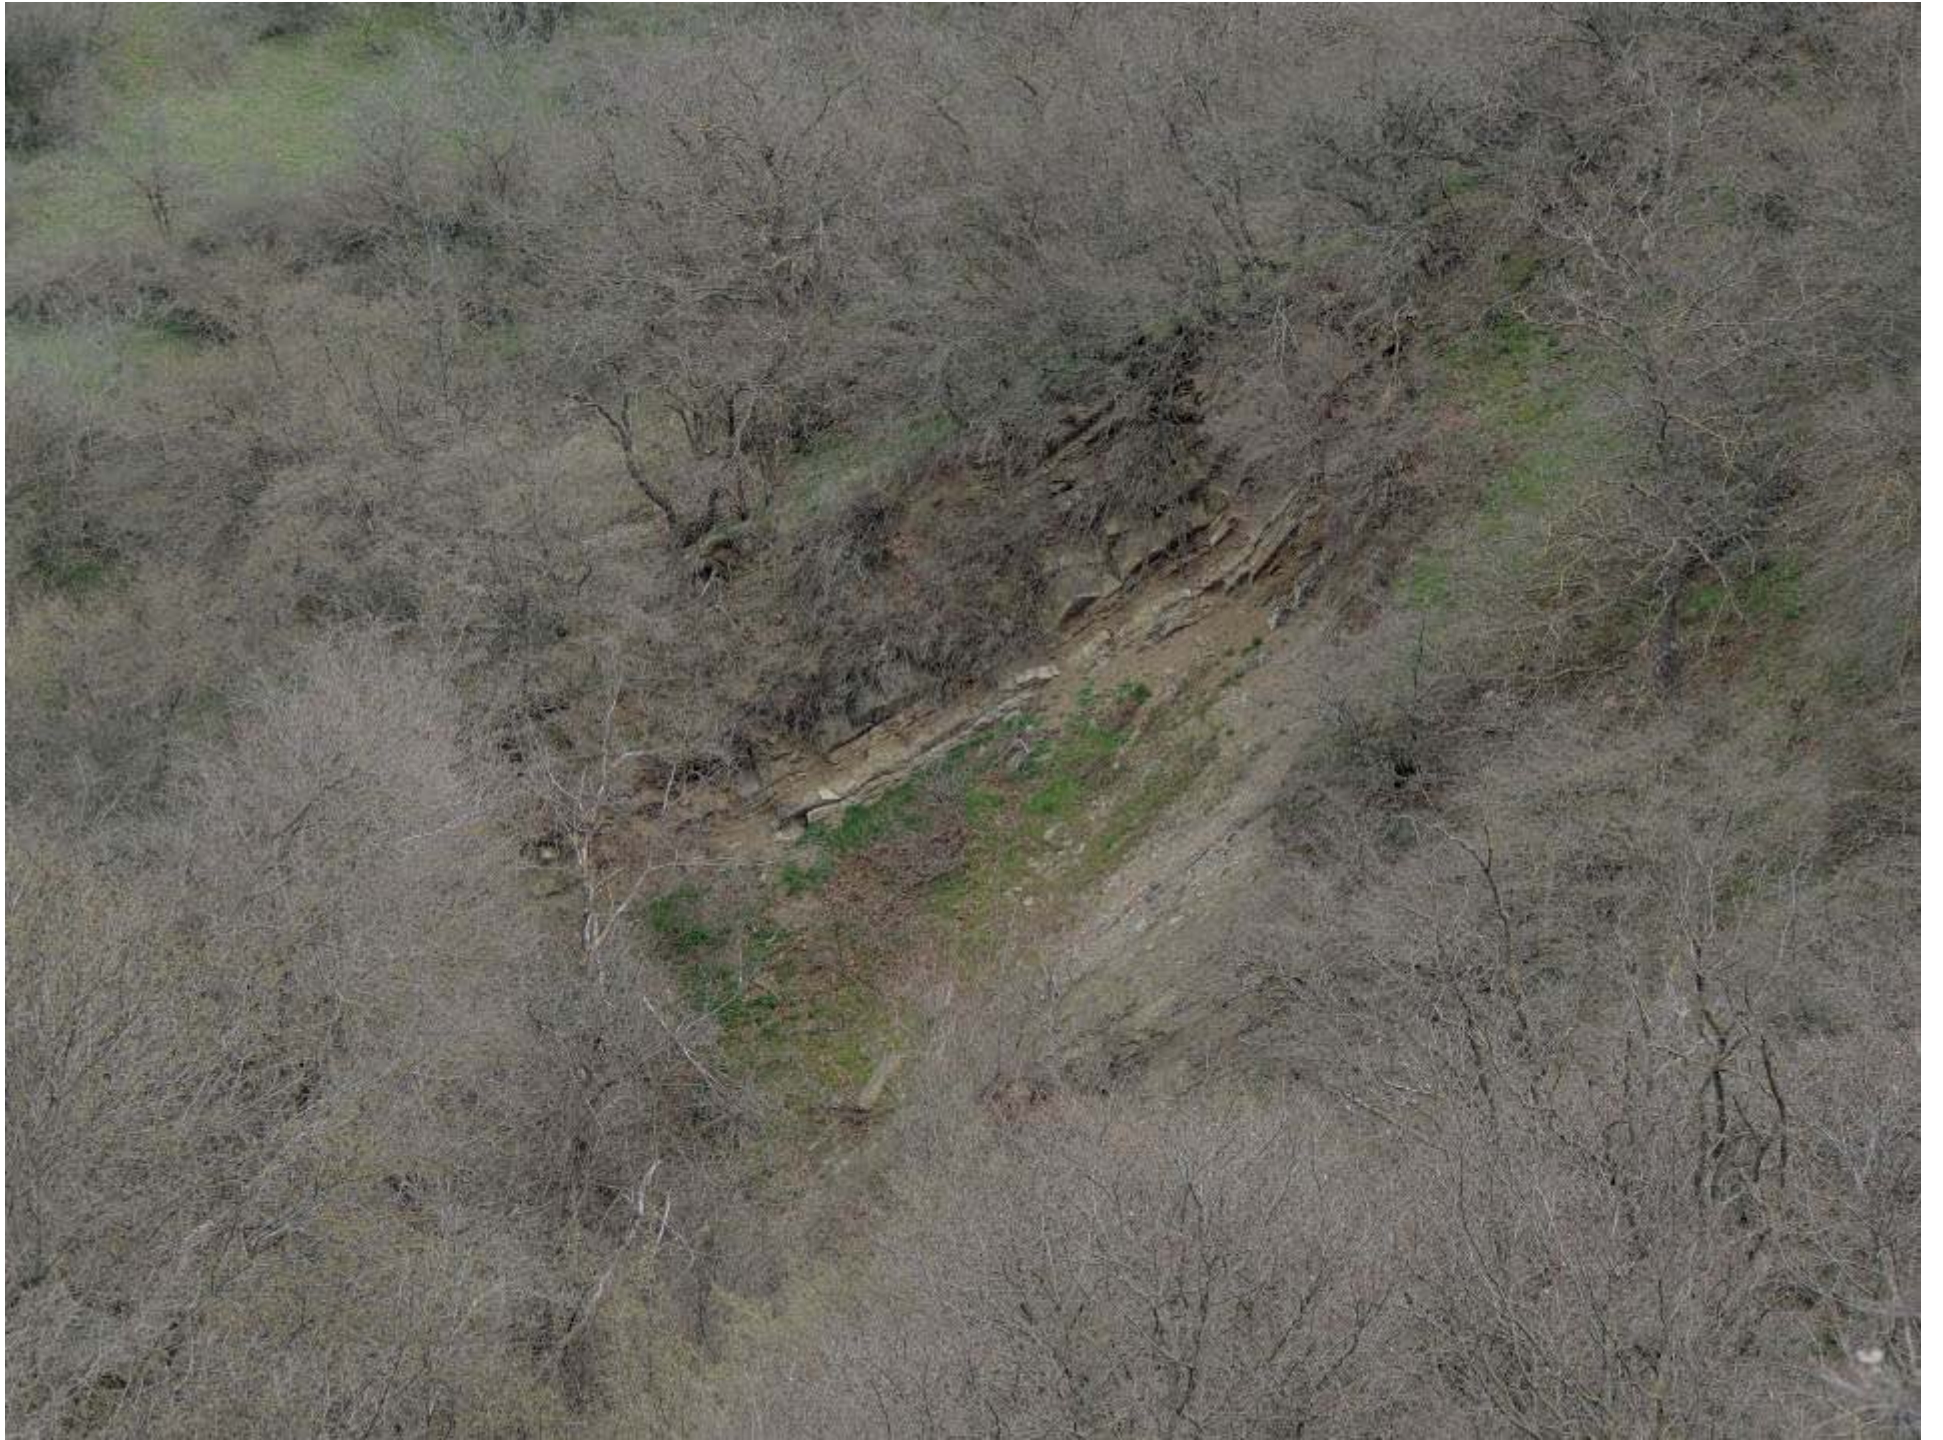
## მეწყრის ფურცელი

1	მეწყრის № რუკაზე	№ 17
2	ადგილმდებარეობა	ადგილის კოორდინატები: X-494877; Y-44619924; მდებარეობს მდ. თეთრიხევის მარცხენა ფერდობის ქვედა ნაწილში.
3	მეწყრული ფერდის გენეზისი და რელიეფის ხასიათი	ეროზიულ-დენუდაციური გენეზისის ფერდობი, რომლის ექსპოზიცია დასავლურია, ხოლო საშუალო დახრილობა 40-45°-ია.
4	მეწყრული ფერდის გეოლოგიური აგებულება	ფერდობი გეოლოგიურად აგებულია შუა და ზედა ოლოგოცენური ასაკის (P <sub>3<sup>2+3</sup></sub> ) ნალექებით, რომლებიც წარმოდგენილია თხელი და საშუალო შრეობრივი ქვიშაქვებით.
5	მეწყრული ფერდის ჰიდროგეოლოგიური პირობები	წყლის გამოსავლები არ ფიქსირდება.
6	მეწყრის მდებარეობა ფერდობის ბაზისის მიმართებით	მეწყერი მოიცავს ფერდობის ქვედა ნაწილს და მისი ბაზისი ხევის კალაპოტია.
7	მეწყრული სხეულის საერთო დახასიათება	მეწყრის ფართობია 0.02 ჰა, სიგრძე 13 მ, საშუალო სიგანე 18. სიმძლავრე 1-1.5 მ.
8	მეწყრული სხეულის ამგები ქანები (გეოლოგიური ინდექსი) და მათი საინჟინრო გეოლოგიური დახასიათება	შუა და ზედა ოლოგოცენური ასაკის (P <sub>3<sup>2+3</sup></sub> ) ნალექებით, რომლებიც წარმოდგენილია თხელი და საშუალო შრეობრივი ქვიშაქვებით.

9	მეწყის ტიპი და მისი სიღრმე	სანაპირო, მოწყვეტის ტიპისაა, რომლის სიღრმე 1-1.5 მ-ია.
10	შედარებითი ასაკი და მეწყრის აქტიურობის ხარისხი	მეწყერი თამანედროვე, სტაბილური.
11	მეწყრის წარმოშობის მიზეზები	მეწყრის განვითარება განაპირობებულია გეოლოგიურ-მორფოლოგიური ფაქტორებით.
12	მეწყრის მიერ გამოწვეული ზარალი და საშიშროების რისკი	მეწყრის მიერ გამოწვეული ზარალი უმნიშვნელოა და საშიშროების რისკი დაბალი
13	მეწყრის მიმდებარე ფერდობების მდგრადობის დახასიათება	მეწყრის მიმდებარე ფერდობები არამდგრადია.
14	მეწყრული სხეულისა და მიმდებარე ფერდობების მდგრადობის ღონისძიებების უზრუნველყოფა	ღონისძიების გატარებას არ საჭიროებს.
