# მეწყრის ფურცელი № 1

თარიღი: 27.11.2017 ბაკურ ჯინორია, გიორგი გაფრინდაშვილი

1	მეწყრის # რუკაზე	1
2	ადგილმდებარეობა	X-491381, Y-4623485 მდ. კვირიკობის ხევის მარცხენა უსახელო შენაკადის მარცხენა ფერდობი
3	მეწყრული ფერდობის გენეზისი და რელიეფის ხასიათი	ჩრდილოური ექსპოზიციის 25-30° დახრილობის, ჩრდილოეთ ექსპოზიციის ფერდობი
4	მეწყრული ფერდობის გეოლოგიური აგებულება	მეწყრის ფერდობის გეოლოგიურ აგებულებაში მონაწილეობენ ქვედა მიოცენური ასაკის, კოწახურის იარუსის ნალექებით (N <sub>1</sub> <sup>1</sup> cz), რომლებიც წარმოდგენილია მუქი, თხელშრეებრივი თიხებით და ქვიშაქვებით
5	მეწყრული ფერდობის ჰიდროგეოლოგიური პირობები	ზედაპირზე გრუნტის წყლების გამოსავლები არ ფიქსირდება.
6	მეწყრის ბაზისის მდებარეობა ფერდობთან მიმართებაში	მეწყრის ბაზისი არის ხეობის კალაპოტი
7	მეწყრული სხეულის საერთო დახასიათება	მეწყრის სიგრძე: 15 მ სიგანე: 10 მ ფართობი: 0.054 ჰა. მეწყრულ სხეულზე ფიქსირდება ძირითადი ქანების გამოსავლები. ხეობის ძირი დაფარულია ხე-მცენარეულობით. მიმდებარე ფერდობები და ხეობის დიდი ნაწილი მეწყრულია.

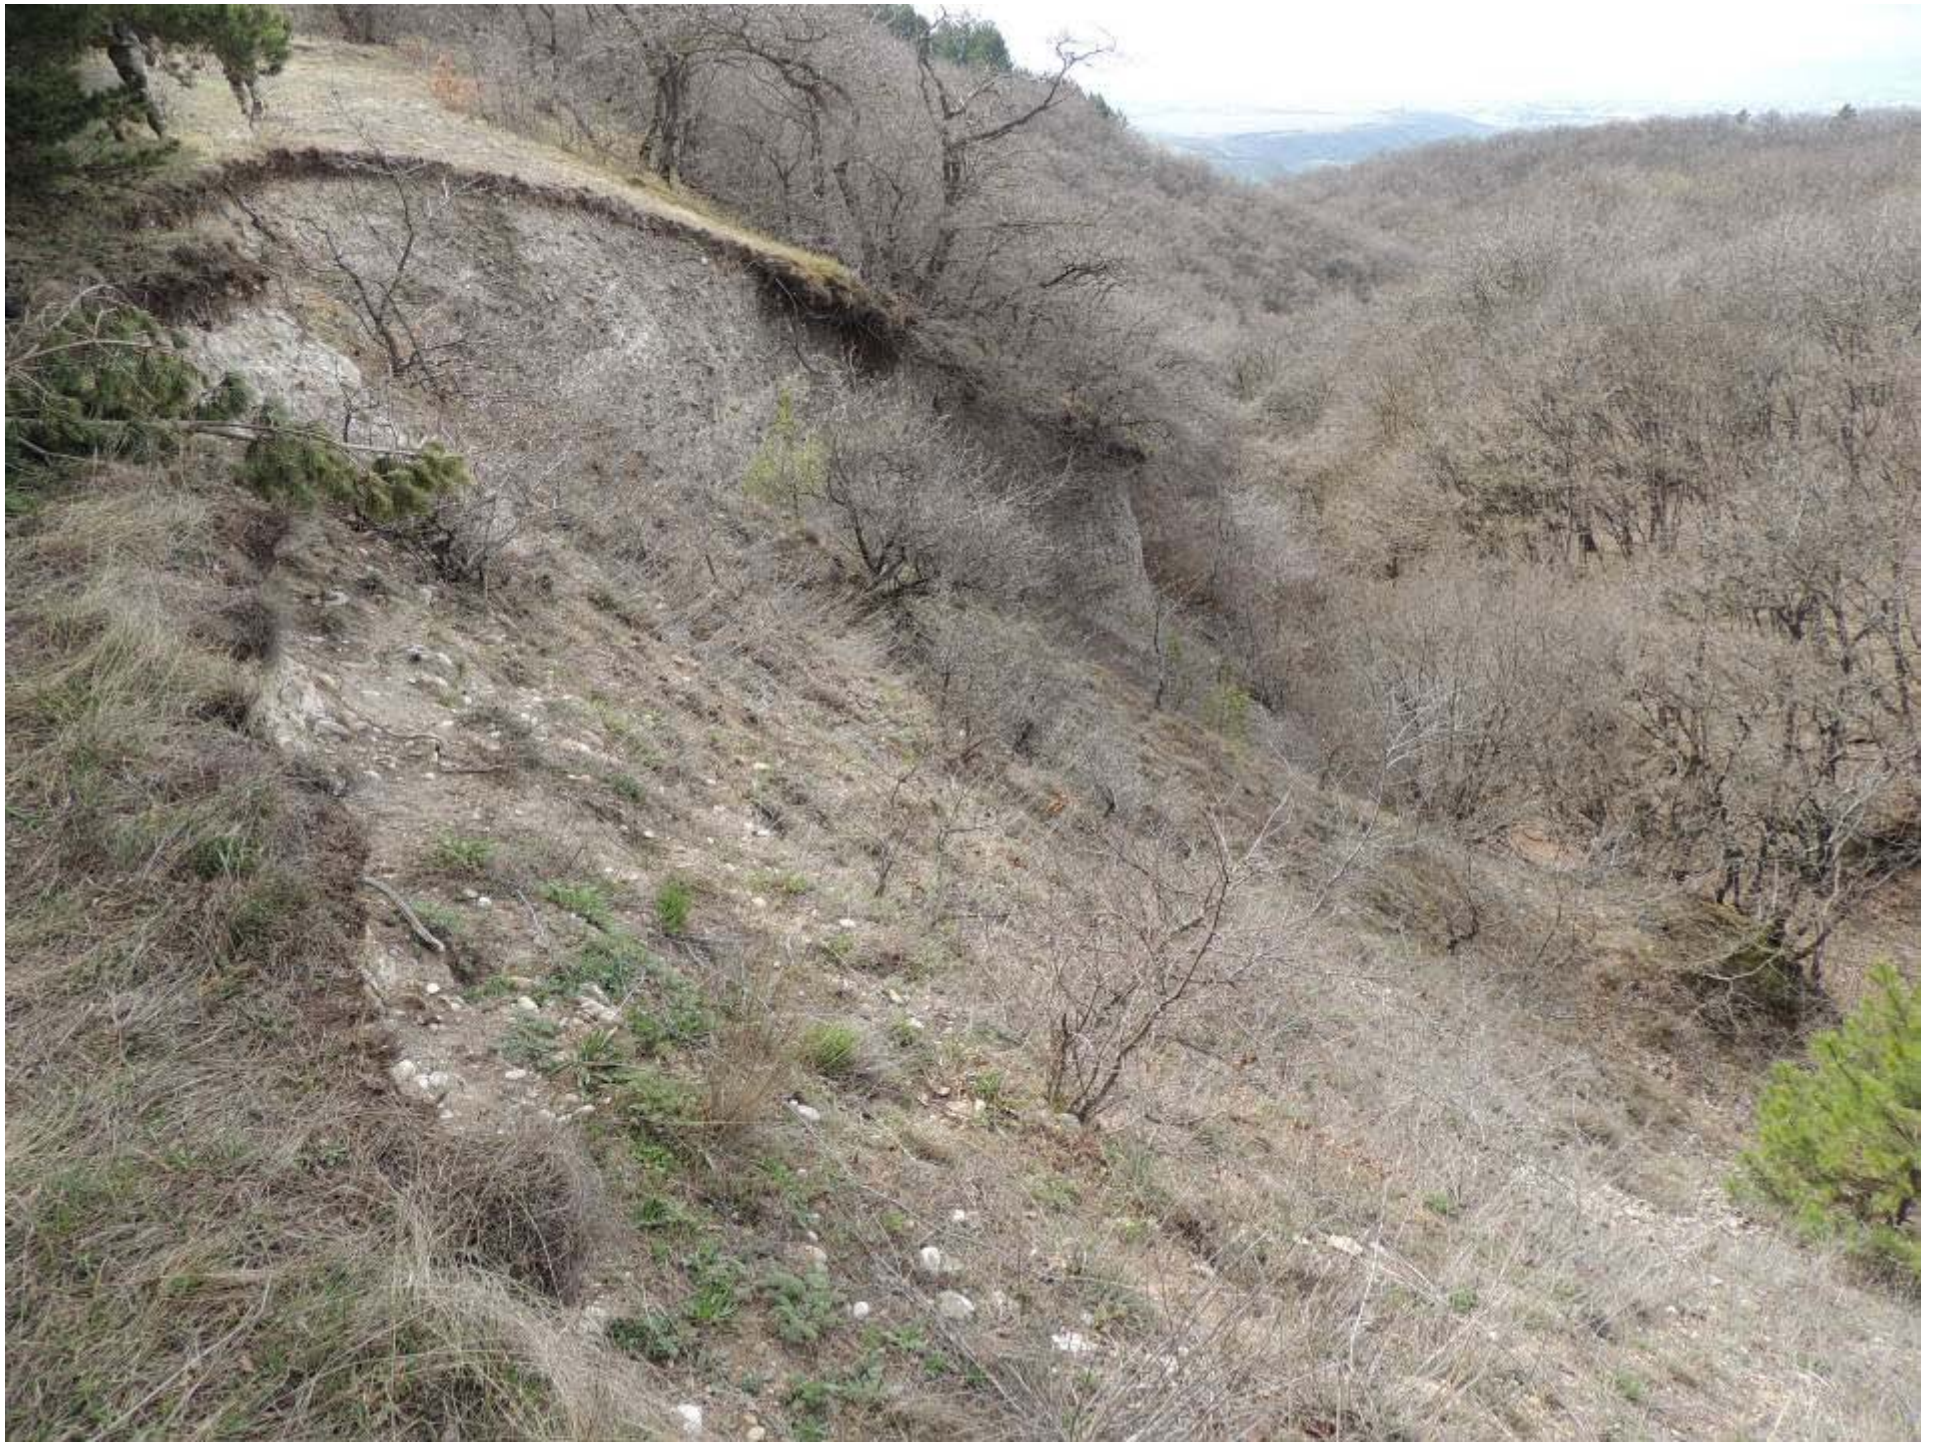
## მეწყრის ფურცელი

1	მეწყრის № რუკაზე	№ 18
2	ადგილმდებარეობა	ადგილის კოორდინატები: X-494791.; Y-44622908; მდებარეობს მდ. თეთრიხევის მარცხენა უსახელო მშრალი შენაკადის მარცხენა ფერდზე.
3	მეწყრული ფერდის გენეზისი და რელიეფის ხასიათი	ეროზიულ-დენუდაციური გენეზისის ფერდობი, რომლის ექსპოზიცია სამხრეთ-დასავლურია და დახრილობა 30-35°-ია.
4	მეწყრული ფერდის გეოლოგიური აგებულება	ფერდობი გეოლოგიური თვალსაზრისით აგებულია ქვედა მეოთხეული ასაკის (Q <sub>1</sub> <sup>VIII</sup> ) ნალექებით, ლითოლოგიურად წარმოდგენილი კაჭარ-კენჭნარებით.
5	მეწყრული ფერდის ჰიდროგეოლოგიური პირობები	წყლის გამოსავლები არ ფიქსირდება
6	მეწყრის მდებარეობა ფერდობის ბაზისის მიმართებით	მეწყერი მოიცავს მთლიან ფერდს და ბაზისი არის მშრალი ხევის კალაპოტი.
7	მეწყრული სხეულის საერთო დახასიათება	მეწყრის ფართობია 0.22 ჰა, სიგრძე-30 მ, სიგანე-100 მ. ვითარდება რეგრესიულად.
8	მეწყრული სხეულის ამგები ქანები (გეოლოგიური ინდექსი) და მათი საინჟინრო გეოლოგიური დახასიათება	მეწყერი განვითარებულია ქვედა მეოთხეული ასაკის (Q <sub>1</sub> ) კაჭარ-კენჭნაროვან ნალექებში.

9	მეწყის ტიპი და მისი სიღრმე	სანაპირო, ჩამოქცევითი ტიპისაა, რომლის სიღრმე 2-3 მეტრია.
10	შედარებითი ასაკი და მეწყრის აქტიურობის ხარისხი	მეწყერი თანამედროვეა, აქტიური ნელი დინამიკით.
11	მეწყრის წარმოშობის მიზეზები	მეწყრის განვითარება განაპირობებულია გეოლოგიურ-მორფოლოგიური ფაქტორებით.
12	მეწყრის მიერ გამოწვეული ზარალი და საშიშროების რისკი	მეწყერმა რეგრესიულად განვითარების შემთხვევაში შეიძლება საფთხე შეუქმნას გრუნტის გზას, საშიშროების რისკი დაბალი.
13	მეწყრის მიმდებარე ფერდობების მდგრადობის დახასიათება	მეწყრის მიმდებარე ფერდობები არამდგრადია.
14	მეწყრული სხეულისა და მიმდებარე ფერდობების მდგრადობის ღონისძიებების უზრუნველყოფა	ღონისძიებების გატარებას არ საჭიროებს

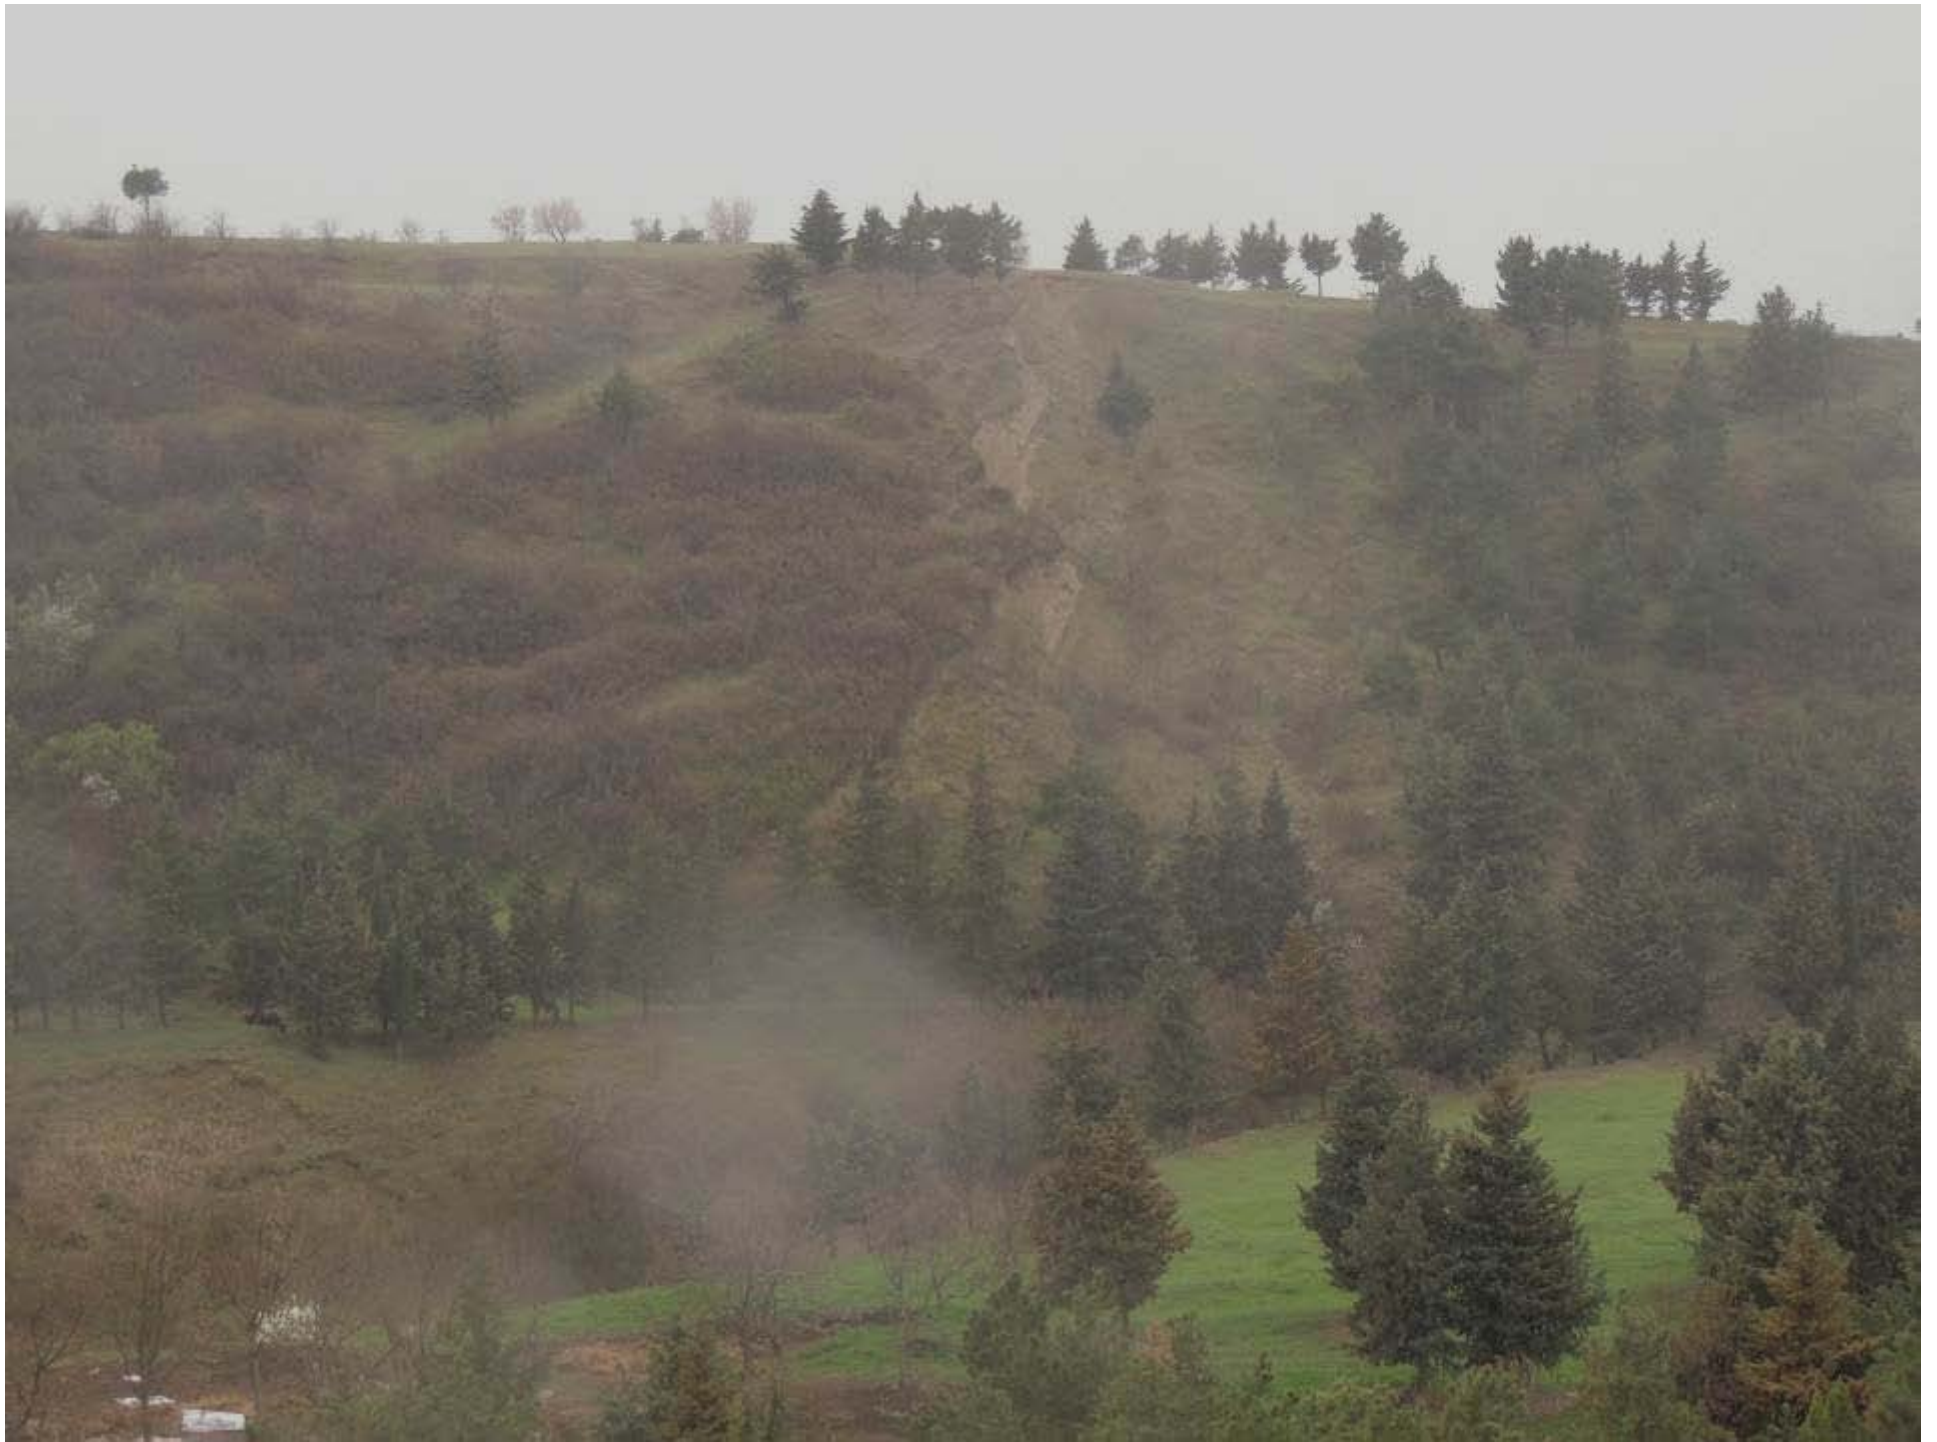
## მეწყრის ფურცელი

1	მეწყრის № რუკაზე	№ 19
2	ადგილმდებარეობა	ადგილის კოორდინატები: X-487237; Y-4623074; მდებარეობს მდ. კვირიკობისხევის მარცხენა ფერდობზე.
3	მეწყრული ფერდის გენეზისი და რელიეფის ხასიათი	ეროზიულ-დენუდაციური გენეზისის ფერდობი, რომლის ექსპოზიცია ჩრდილო-აღმოსავლურია, ხოლო დახრილობა 25-30°-ია.
4	მეწყრული ფერდის გეოლოგიური აგებულება	გეოლოგიური თვალსაზრისით ფერდობი აგებულია საყარაულოს წყების ნალექებით (N <sub>1</sub> <sup>1</sup> sc), ლითოლოგიურად წარმოდგენილი კვარც-არკოზული ქვიშაქვებით თიხების და მიკროკონგლომერატების შუაშრეებით.
5	მეწყრული ფერდის ჰიდროგეოლოგიური პირობები	წყლის გამოსავლები არ ფიქსირდება.
6	მეწყრის მდებარეობა ფერდობის ბაზისის მიმართებით	მეწყერი მოიცავს მთლიან ფერდობს, რომლის ბაზისი მდ. კვირიკობისხევის კალაპოტია.
7	მეწყრული სხეულის საერთო დახასიათება	მეწყრის ფართობი 0.15 ჰა, სიგრძე - 60 მ ; სიგანე - 30 მ. სიმძლავრე 2-3 მ.
8	მეწყრული სხეულის ამგები ქანები (გეოლოგიური ინდექსი) და მათი საინჟინრო გეოლოგიური დახასიათება	მეწყრული სხეული აგებულია მეოთხეული ასაკის ნალექებით.

9	მეწყრის ტიპი და მისი სიღრმე	სანაპირო, ჩამოქცევითი ტიპის მეწყრული სხეული.
10	შედარებითი ასაკი და მეწყრის აქტიურობის ხარისხი	თანამედროვე, აქტიური ნელი დინამიკით.
11	მეწყრის წარმოშობის მიზეზები	მეწყრის განვითარება განპირობებულია გეოლოგიურ-მორფოლოგიური ფაქტორებით.
12	მეწყრის მიერ გამოწვეული ზარალი და საშიშროების რისკი	მეწყრის მიერ გამოწვეული ზარალი უმნიშვნელოა და საშიშროების რისკი დაბალი.
13	მეწყრის მიმდებარე ფერდობების მდგრადობის დახასიათება	მიმდებარე ფერდობები არამდგრადია.
14	მეწყრული სხეულისა და მიმდებარე ფერდობების მდგრადობის ღონისძიებების უზრუნველყოფა	ღონისძიების გატარებას არ საჭიროებს.

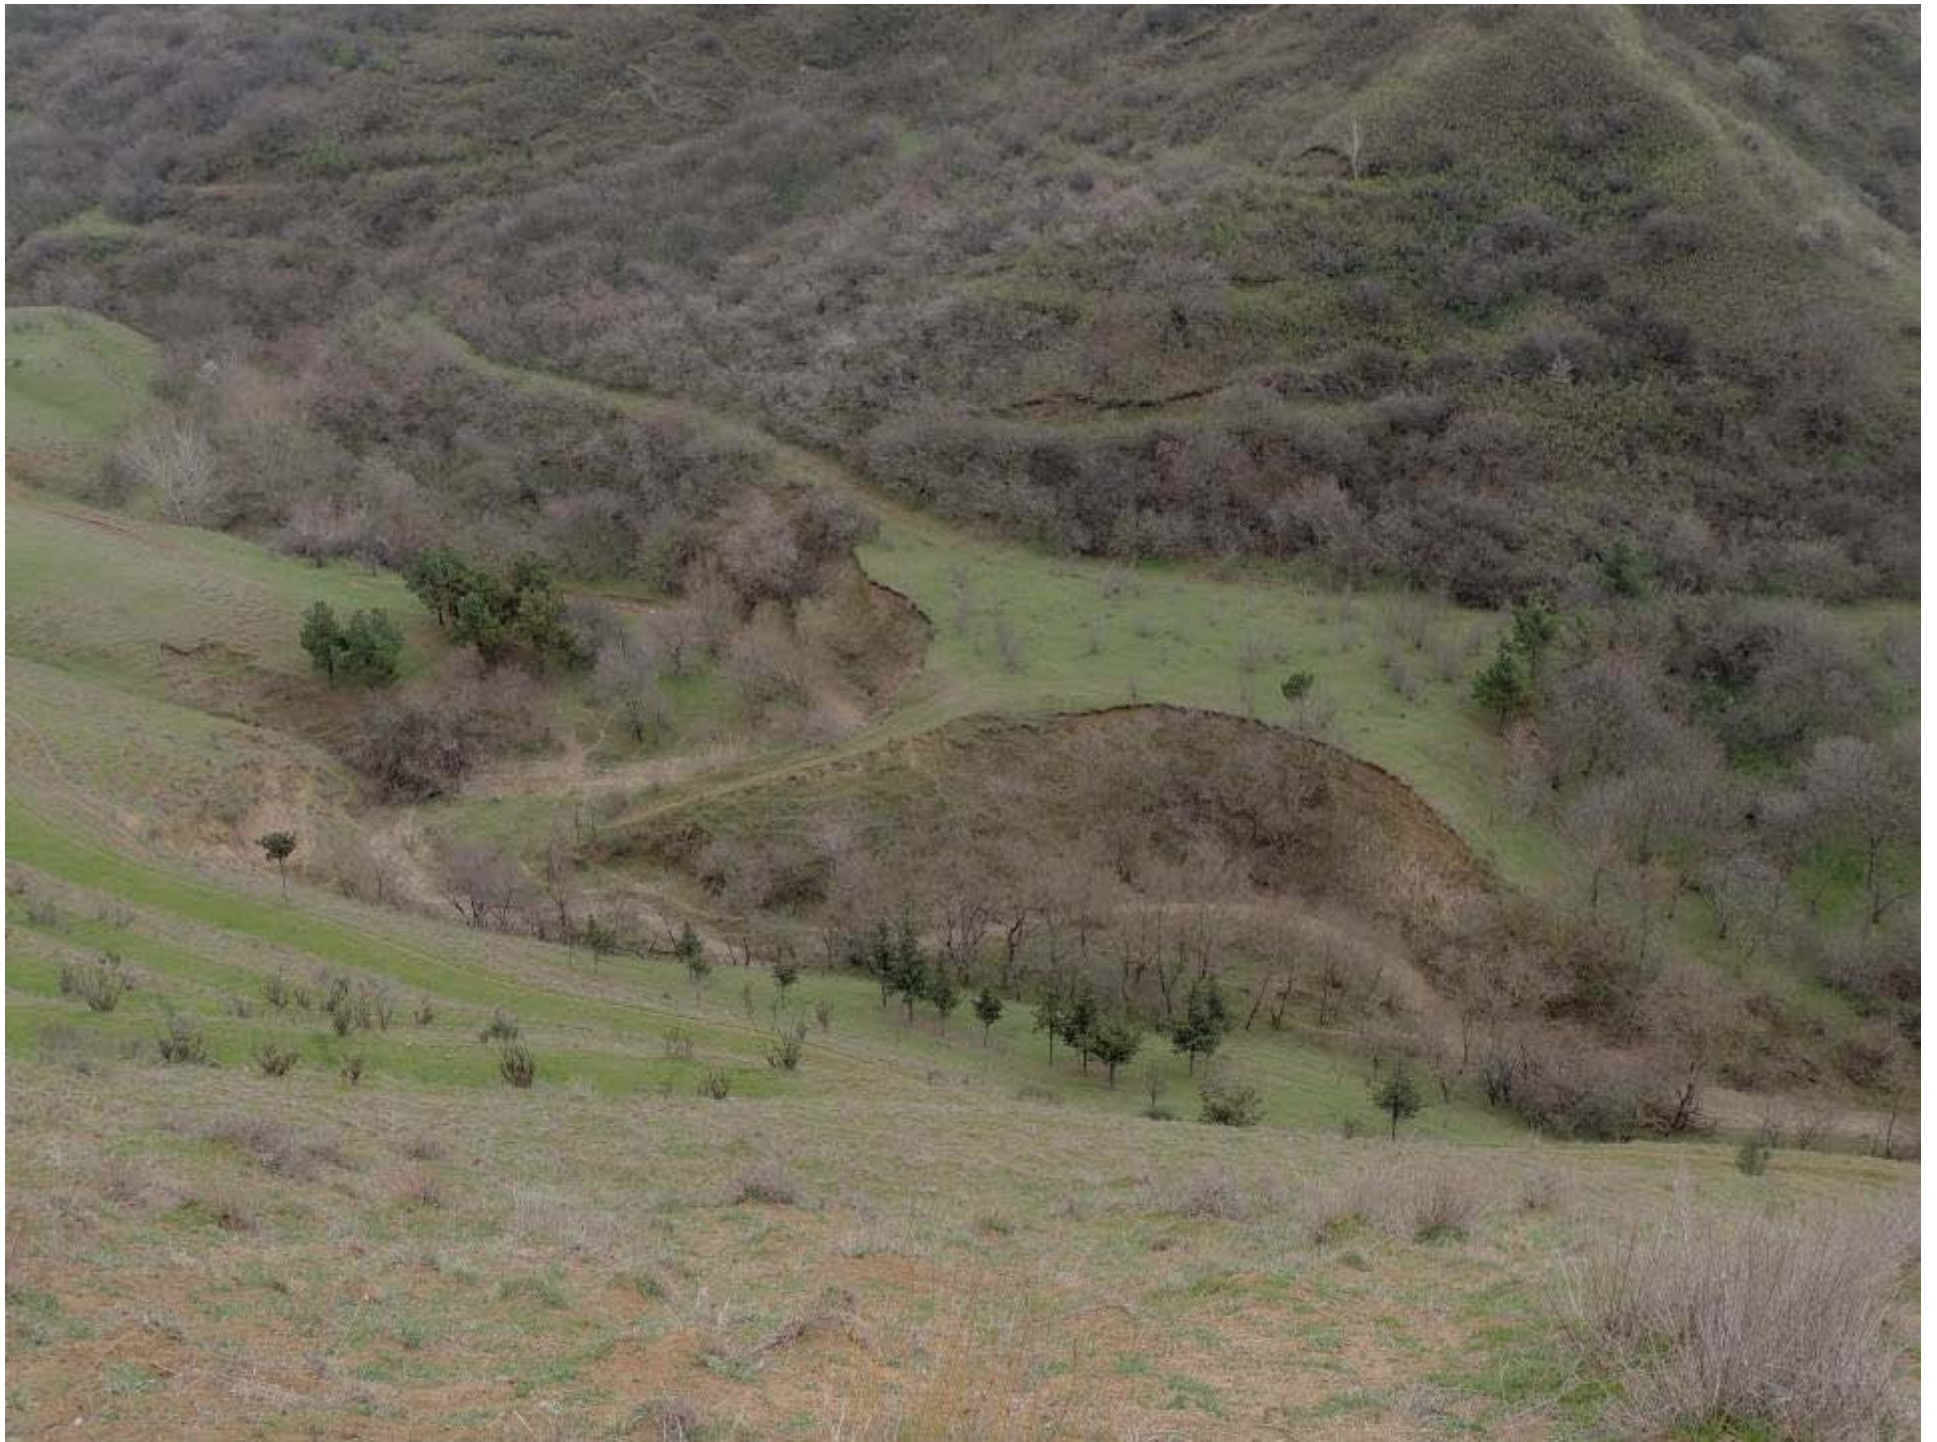
## მეწყერის ფურცელი

1	მეწყერის № რუკაზე	№ 20
2	ადგილმდებარეობა	ადგილის კოორდინატები: X-488804; Y-4622771; მდებარეობს მდ. კვირიკობისხევის მარცხენა ფერდობზე.
3	მეწყერული ფერდის გენეზისი და რელიეფის ხასიათი	ეროზიულ-დენუდაციური გენეზისის ფერდობი, რომლის ექსპოზიცია ჩრდილო-დასავლურია, ხოლო დახრილობა 3-5°-ია.
4	მეწყერული ფერდის გეოლოგიური აგებულება	გეოლოგიური თვალსაზრისით ფერდობი აგებულია საყარაულოს წყების ნალექებით (N <sub>1</sub> <sup>1sc</sup> ), ლითოლოგიურად წარმოდგენილი კვარც-არკოზული ქვიშაქვებით თიხების და მიკროკონგლომერატების შუაშრეებით.
5	მეწყერული ფერდის ჰიდროგეოლოგიური პირობები	წყლის გამოსავლები არ ფიქსირდება.
6	მეწყერის მდებარეობა ფერდობის ბაზისის მიმართებით	მეწყერი მოიცავს ფერდობის ქვედა ნაწილს და მისი ბაზისი მდ. კვირიკობისხევის კალაპოტია.
7	მეწყერული სხეულის საერთო დახასიათება	მეწყერის ფართობი 0.06 ჰა, სიგრძე - 10 მ ; სიგანე - 55 მ.
8	მეწყერული სხეულის ამგები ქანები (გეოლოგიური ინდექსი) და მათი საინჟინრო გეოლოგიური დახასიათება	მეწყერი განვითარებულია მეოთხეული ასაკის თიხა-თიხნარებში.

9	მეწყერის ტიპი და მისი სიღრმე	სანაპირო ტიპის მეწყერი, 1-1.5მ
10	შედარებითი ასაკი და მეწყერის აქტიურობის ხარისხი	თანამედროვე, აქტიური ნელი დინამიკით.
11	მეწყერის წარმოშობის მიზეზები	მეწყერის განვითარება განპირობებულია გეოლოგიურ-მორფოლოგიური და კლიმატური ფაქტორებით.
12	მეწყერის მიერ გამოწვეული ზარალი და საშიშროების რისკი	მეწყერის მიერ გამოწვეული ზარალი უმნიშვნელოა და საშიშროების რისკი დაბალი.
13	მეწყერის მიმდებარე ფერდობების მდგრადობის დახასიათება	მეწყერის მიმდებარე ფერდობები არამდგრადია.
14	მეწყერული სხეულისა და მიმდებარე ფერდობების მდგრადობის ღონისძიებების უზრუნველყოფა	გეოლოგიური მონიტორინგი, ღონისძიების გატარებას არ საჭიროებს.

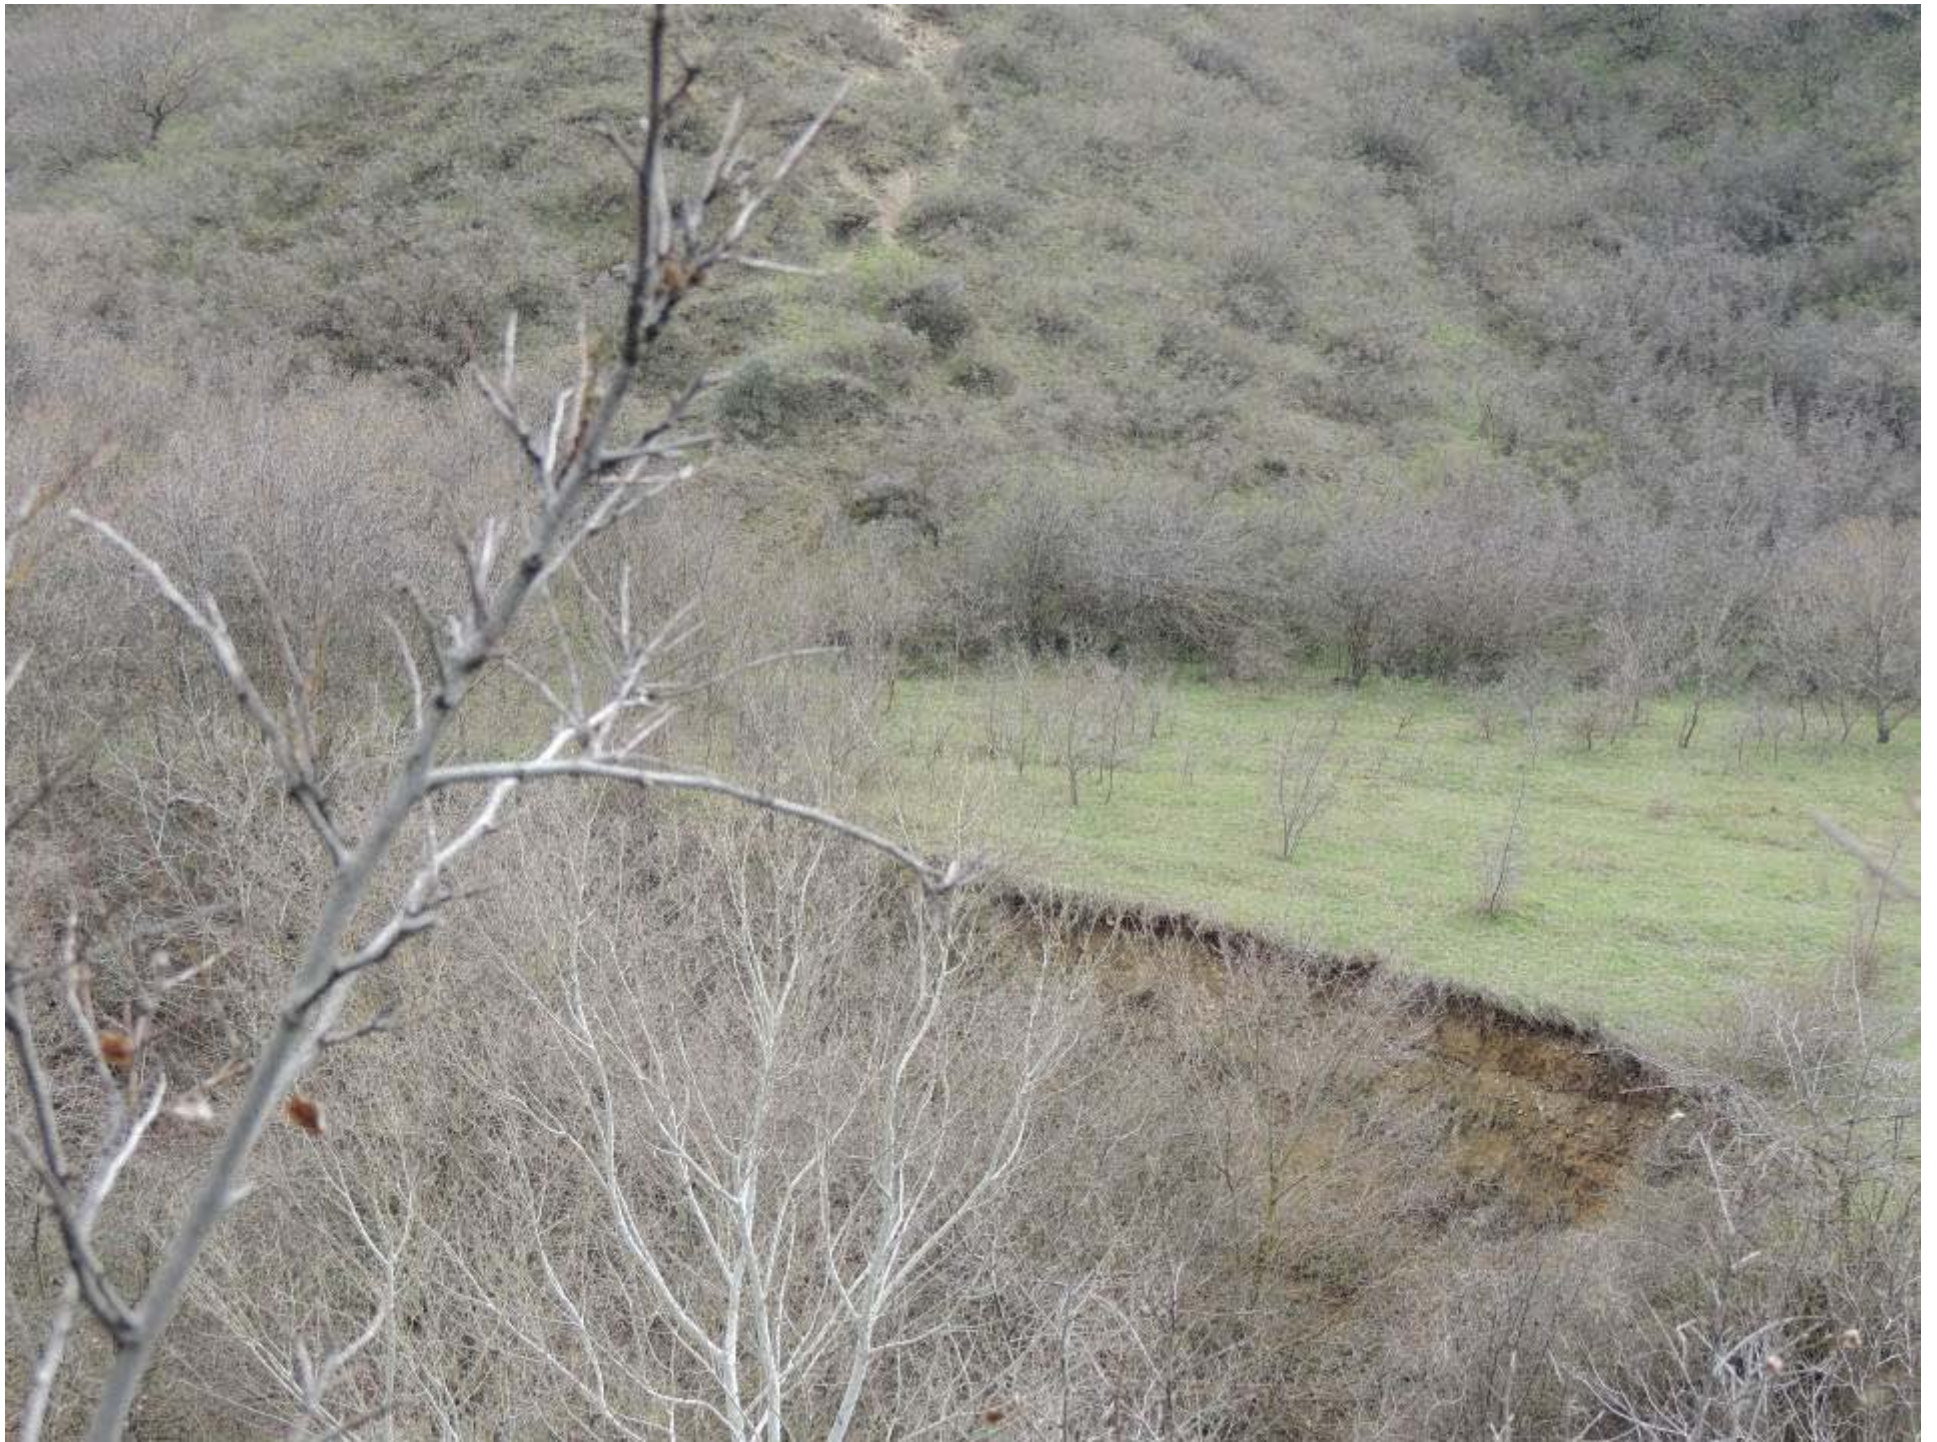
## მეწყერის ფურცელი

1	მეწყერის № რუკაზე	№ 21
2	ადგილმდებარეობა	ადგილის კოორდინატები: X-494547; Y-4619216. მდებარეობს მდ. თეთრიხევის მარცხენა ფერდობზე.
3	მეწყერული ფერდის გენეზისი და რელიეფის ხასიათი	ეროზიულ-დენუდაციური გენეზისის ფერდობი, რომლის ექსპოზიცია ჩრდილო-დასავლურია, ხოლო საშუალო დახრილობა 2-5°-ია.
4	მეწყერული ფერდის გეოლოგიური აგებულება	ფერდობი გეოლოგიურად აგებულია შუა და ზედა ოლოგოცენური ასაკის ( $P_3^{2+3}$ ) ნალექებით, რომლებიც წარმოდგენილია თხელი და საშუალო შრეობრივი ქვიშაქვებით.
5	მეწყერული ფერდის ჰიდროგეოლოგიური პირობები	წყლის გამოსავლები არ ფიქსირდება.
6	მეწყერის მდებარეობა ფერდობის ბაზისის მიმართებით	მეწყერს უკავია ფერდობის ქვედა ნაწილი და მის ბაზისს ხევის კალაპოტი წარმოადგენს.
7	მეწყერული სხეულის საერთო დახასიათება	მეწყერის ფართობი 0.02ჰა, სიგრძე - 10მ; სიგანე - 38მ
8	მეწყერული სხეულის ამგები ქანები (გეოლოგიური ინდექსი) და მათი საინჟინრო გეოლოგიური დახასიათება	მეწყერი განვითარებულია შუა მეოთხეულ ნალექებში ( $Q_2^{IV}$ ).

9	მეწყერის ტიპი და მისი სიღრმე	სანაპირო ტიპის მეწყერი. სიმძლავრე 1-2 მ.
10	შედარებითი ასაკი და მეწყერის აქტიურობის ხარისხი	მეწყერი თანამედროვეა, ნელი დინამიკით.
11	მეწყერის წარმოშობის მიზეზები	მეწყერის განვითარება განპირობებულია გეოლოგიურ-მორფოლოგიური და ჰიდროლოგიური ფაქტორებით.
12	მეწყერის მიერ გამოწვეული ზარალი და საშიშროების რისკი	მეწყერის მიერ გამოწვეული ზარალი უმნიშვნელოა და საშიშროების რისკი დაბალი.
13	მეწყერის მიმდებარე ფერდობების მდგრადობის დახასიათება	მეწყერის მიმდებარე ფერდობები არამდგრადია.
14	მეწყერული სხეულისა და მიმდებარე ფერდობების მდგრადობის ღონისძიებების უზრუნველყოფა	გეოლოგიური მონიტორინგი, ღონისძიების გატარებას არ საჭიროებს.

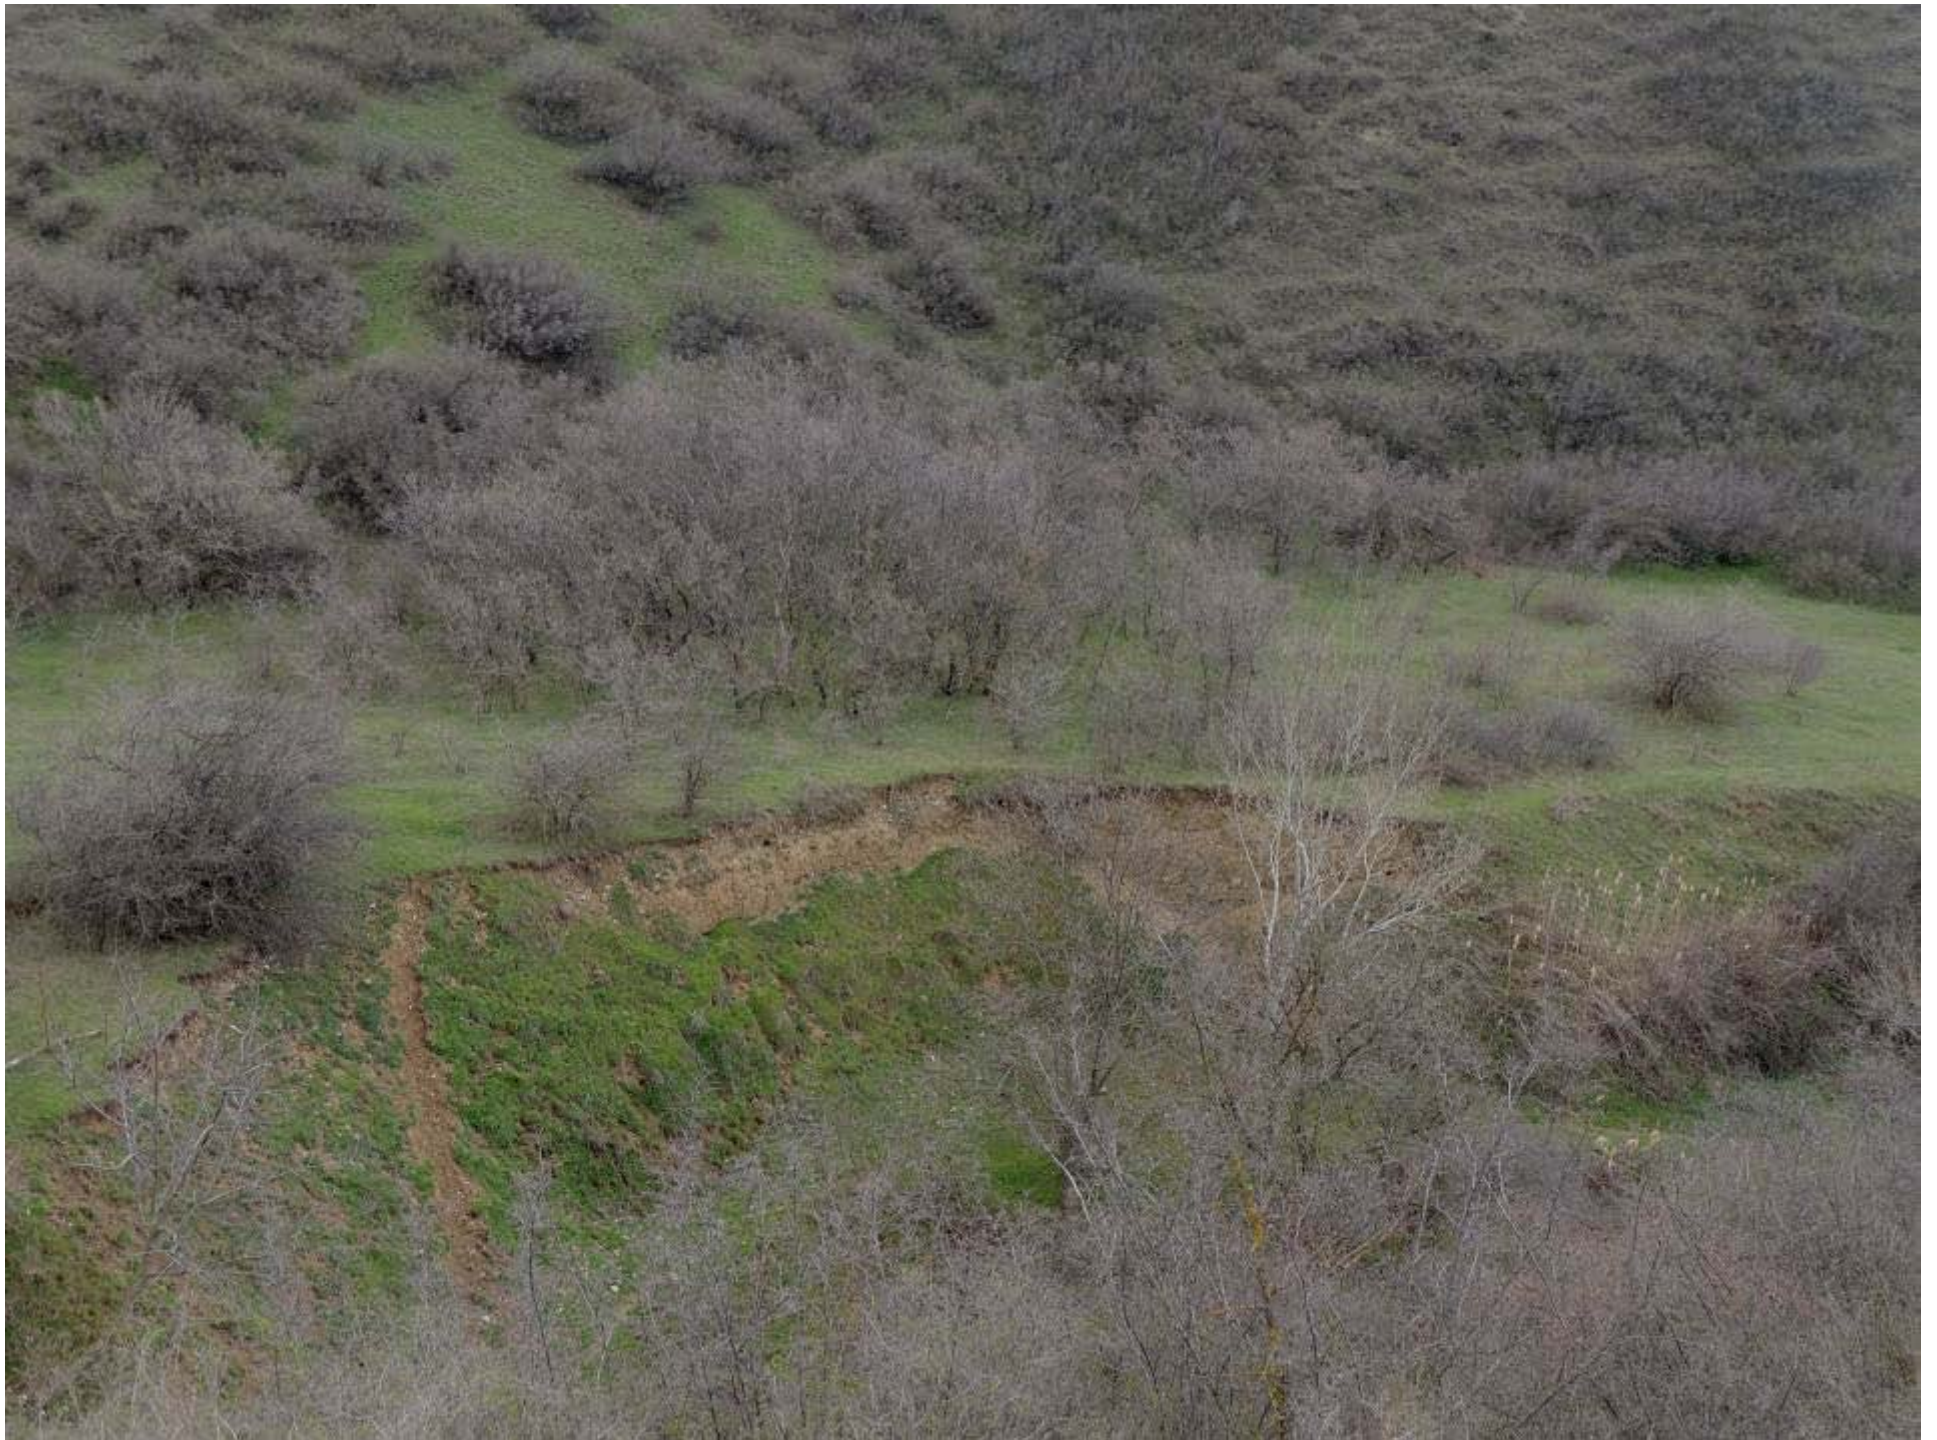
## მეწყერის ფურცელი

1	მეწყერის № რუკაზე	№ 22
2	ადგილმდებარეობა	ადგილის კოორდინატები: X-494506; Y-4619151; მდებარეობს მდ. თეთრიხევის მარჯვენა ფერდობის ქვედა ნაწილში.
3	მეწყერული ფერდის გენეზისი და რელიეფის ხასიათი	ეროზიულ-დენუდაციური გენეზისის ფერდობი, რომლის ექსპოზიცია სამხრეთ-აღმოსავლურია, დახრილობა 35-40°-ია.
4	მეწყერული ფერდის გეოლოგიური აგებულება	ფერდობი გეოლოგიურად აგებულია შუა და ზედა ოლოგოცენური ასაკის ( $P_3^{2+3}$ ) ნალექებით, რომლებიც წარმოდგენილია თხელი და საშუალო შრეობრივი ქვიშაქვებით.
5	მეწყერული ფერდის ჰიდროგეოლოგიური პირობები	წყლის გამოსავლები არ ფიქსირდება.
6	მეწყერის მდებარეობა ფერდობის ბაზისის მიმართებით	მეწყერს უკავია ფერდობის ქვედა ნაწილი და მის ბაზისს ხევის კალაპოტი წარმოადგენს.
7	მეწყერული სხეულის საერთო დახასიათება	მეწყერის ფართობი 0.05 ჰა, სიგრძე - 6-8 მ ; სიგანე - 25 მ.
8	მეწყერული სხეულის ამგები ქანები (გეოლოგიური ინდექსი) და მათი საინჟინრო გეოლოგიური დახასიათება	მეწყერი განვითარებულია შუა მეოთხეულ ნალექებში ( $Q_2^{IV}$ ).

9	მეწყერის ტიპი და მისი სიღრმე	სანაპირო ტიპის მეწყერი. სიმძლავრე - 1-2 მ.
10	შედარებითი ასაკი და მეწყერის აქტიურობის ხარისხი	მეწყერი თანამედროვეა, ნელი დინამიკით.
11	მეწყერის წარმოშობის მიზეზები	მეწყერის განვითარება განპირობებულია გეოლოგიურ-მორფოლოგიური ფაქტორებით.
12	მეწყერის მიერ გამოწვეული ზარალი და საშიშროების რისკი	მეწყერის მიერ გამოწვეული ზარალი უმნიშვნელოა და საშიშროების რისკი დაბალი.
13	მეწყერის მიმდებარე ფერდობების მდგრადობის დახასიათება	მეწყერის მიმდებარე ფერდობები არამდგრადია.
14	მეწყერული სხეულისა და მიმდებარე ფერდობების მდგრადობის ღონისძიებების უზრუნველყოფა	გეოლოგიური მონიტორინგი, ღონისძიების გატარებას არ საჭიროებს.

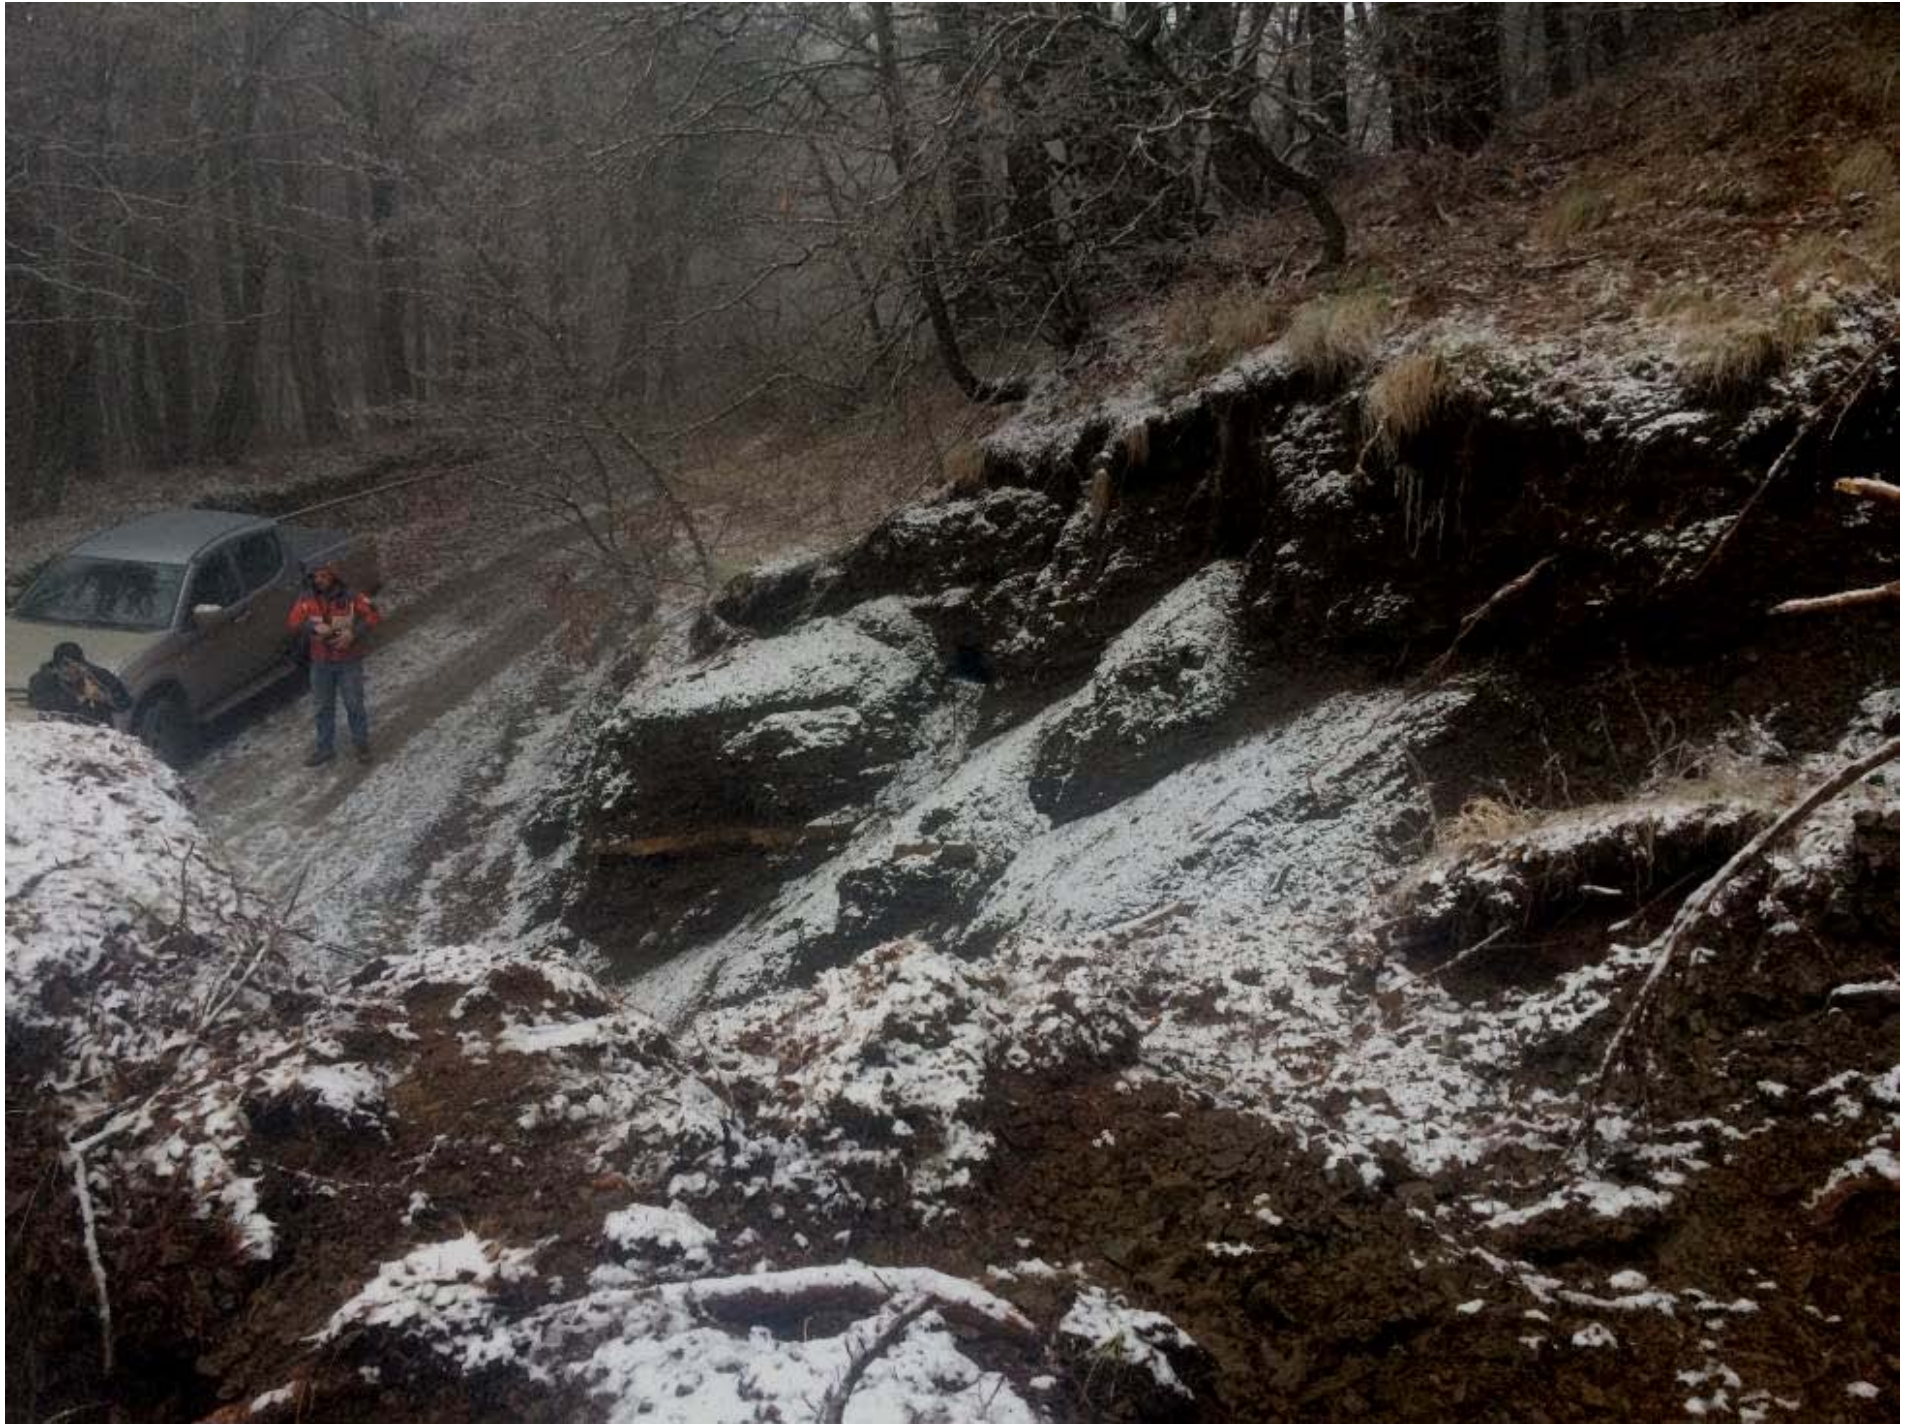
1	მეწყრის № რუკაზე	№ 23
2	ადგილმდებარეობა	ადგილის კოორდინატები: X-469835; Y-4613051; მდ. მტკვრის მარჯვენა სანაპირო, ბეთანიის აგარაკების და სათხილამური ტრასის მიმდებარედ
3	მეწყრული ფერდის გენეზისი და რელიეფის ხასიათი	სამხრეთული ექსპოზიციის ეროზიულ-დენუდაციური გენეზისის ფერდობი, დახრილობა 35-40°.
4	მეწყრული ფერდის გეოლოგიური აგებულება	ფერდობი გეოლოგიური თვალსაზრისით აგებულია ზედა ეოცენური ასაკის, თბილისის ნუმულიტური წყების (P <sup>2</sup> ts) ქვიშაქვების და თიხების მორიგეობით.
5	მეწყრული ფერდის ჰიდროგეოლოგიური პირობები	გრუნტის წყლების გამოსავლები არ ფიქსირდება.
6	მეწყრის მდებარეობა ფერდობის ბაზისის მიმართებით	მეწყრი ბაზისი არის ხეობის კალაპოტი
7	მეწყრული სხეულის საერთო დახასიათება	სიგრძე 22 მ, სიგანე 15 მ. მეწყრის ფართობია 0.03 ჰა.
8	მეწყრული სხეულის ამგები ქანები (გეოლოგიური ინდექსი) და მათი საინჟინრო გეოლოგიური დახასიათება	მეწყრული სხეული აგებულია შუა მეოთხეული ასაკის ნალექებით (Q <sub>2</sub> <sup>IV</sup> ) და ძირითადი ქანებით (ქვიშაქვების და თიხების მორიგეობა)

9	მეწყრის ტიპი და მისი სიღრმე	კლიმატოგენური, მოწყვეტითი ტიპის, სიმძლავრე 1-2 მ.
10	შედარებითი ასაკი და მეწყრის აქტიურობის ხარისხი	მეწყერი აქტიურია წელი დინამიკით.
11	მეწყრის წარმოშობის მიზეზები	ატმოსფერული ნალექებით გრუნტების გადატენიანება, ფიზიკური გამოფიტვა, ხევის ბორტების დახრილობა, ხევის გვერდითი ეროზია, კლიმატური და გეოლოგიურ-მორფოლოგიური ფაქტორები.
12	მეწყრის მიერ გამოწვეული ზარალი და საშიშროების რისკი	მეწყერი აზიანებს საავტომობილო გზას, საშიშროების რისკი მაღალი
13	მეწყრის მიმდებარე ფერდობების მდგრადობის დახასიათება	მეწყრის მიმდებარე ფერდობები არამდგრადია.
14	მეწყრული სხეულისა და მიმდებარე ფერდობების მდგრადობის ღონისძიებების უზრუნველყოფა	მეწყრული გრუნტის მოხსნა, ფერდობსამაგრი კედლის მოწყობა, გეოლოგიური მონიტორინგი

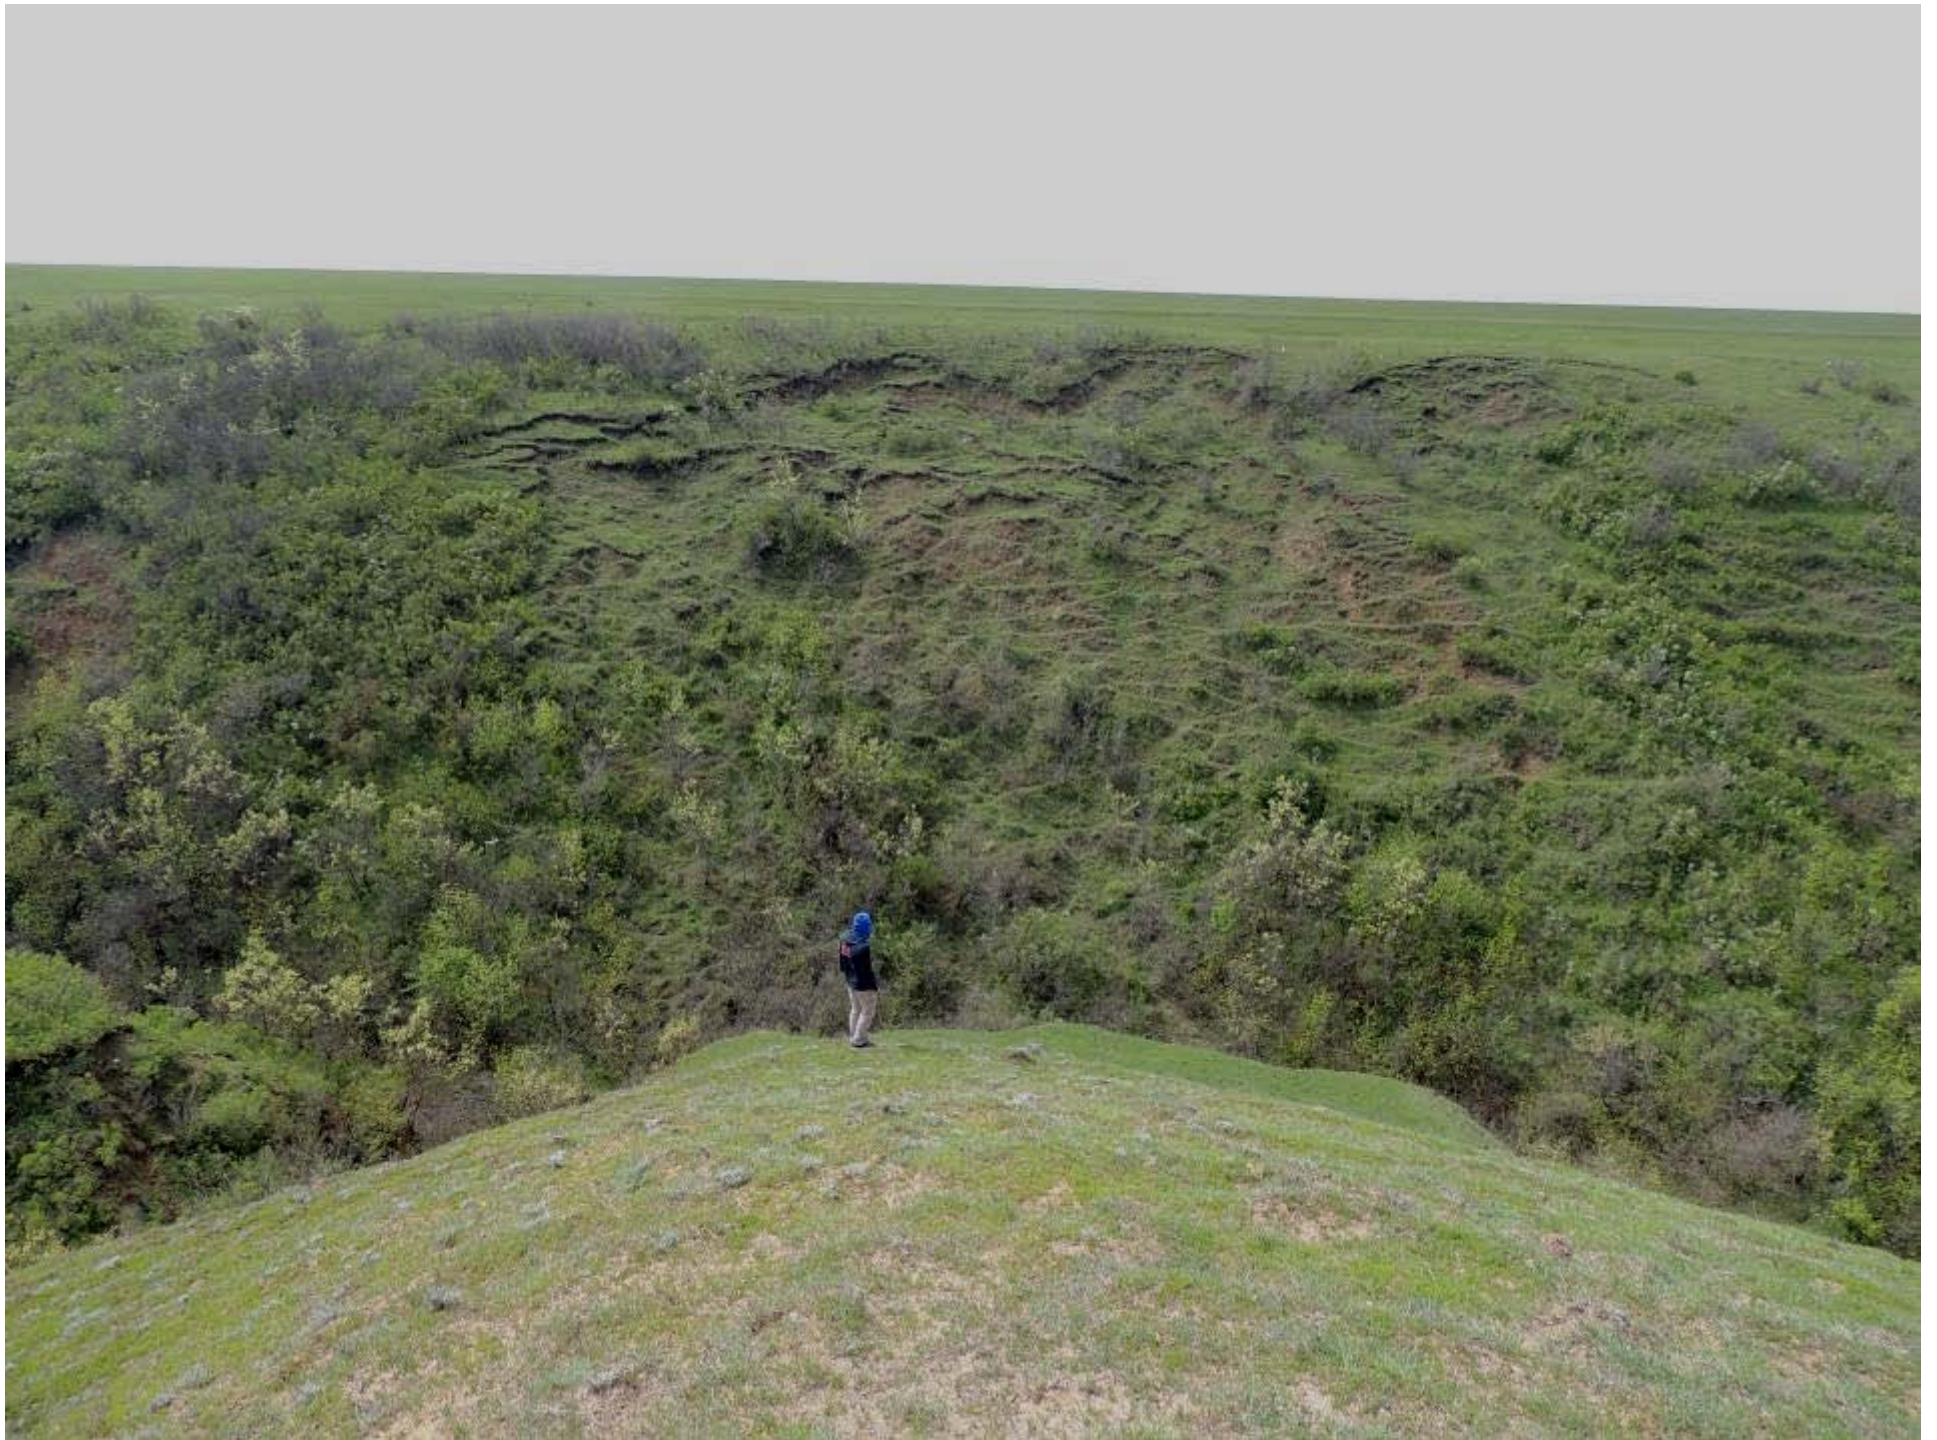
## მეწყერის ფურცელი

1	მეწყერის № რუკაზე	№24
2	ადგილმდებარეობა	ადგილის კოორდინატები: X-488038; Y-4623621; მდებარეობს მდ. ხევძმარის მარცხენა ფერდზე.
3	მეწყერული ფერდის გენეზისი და რელიეფის ხასიათი	ეროზიულ-დენუდაციური გენეზისის ჩრდილო-აღმოსავლური ექსპოზიციის ფერდობი, დახრილობა 30-35°.
4	მეწყერული ფერდის გეოლოგიური აგებულება	გეოლოგიური თვალსაზრისით ფერდობი აგებულია საყარაულოს წყების ნალექებით (N <sub>1</sub> <sup>1</sup> sc), ლითოლოგიურად წარმოდგენილი კვარც-არკოზული ქვიშაქვებით თიხების და მიკროკონგლომერატების შუაშრეებით.
5	მეწყერული ფერდის ჰიდროგეოლოგიური პირობები	წყლის გამოსავლები არ ფიქსირდება.
6	მეწყერის მდებარეობა ფერდობის ბაზისის მიმართებით	მეწყერი მოიცავს მთელ ფერდობს, რომლის ბაზისი მშრალი ხევის კალაპოტია.
7	მეწყერული სხეულის საერთო დახასიათება	მეწყერის ფართობი 0.48 ჰა, სიგრძე - 60 მ ; სიგანე - 80 მ. სიმძლავრე - 0.5-1 მ.
8	მეწყერული სხეულის ამგები ქანები (გეოლოგიური ინდექსი) და მათი საინჟინრო გეოლოგიური დახასიათება	მეწყერი განვითარებულია მეოთხეული ასაკის ყავისფერ თიხა-თიხნარებში.

9	მეწყერის ტიპი და მისი სიღრმე	სანაპირო, მეწყერი ცოცვითი ტიპისაა, რომლის სიმძლავრე 0.5-1 მ-ია.
10	შედარებითი ასაკი და მეწყერის აქტიურობის ხარისხი	თანამედროვე, ნელი დინამიკით.
11	მეწყერის წარმოშობის მიზეზები	მეწყერის განვითარება განპირობებულია გეოლოგიურ-მორფოლოგიური და კლიმატური ფაქტორებით.
12	მეწყერის მიერ გამოწვეული ზარალი და საშიშროების რისკი	მეწყერის მიერ გამოწვეული ზარალი უმნიშვნელოა და საშიშროების რისკი დაბალი.
13	მეწყერის მიმდებარე ფერდობების მდგრადობის დახასიათება	მეწყერის მიმდებარე ფერდობები არამდგრადია.
14	მეწყერული სხეულისა და მიმდებარე ფერდობების მდგრადობის ღონისძიებების უზრუნველყოფა	გეოლოგიური მონიტორინგი
