# მეწყრის ფურცელი № 1

თარიღი: 27.11.2017 ბაკურ ჯინორია, გიორგი გაფრინდაშვილი

1	მეწყრის # რუკაზე	1
2	ადგილმდებარეობა	X-491381, Y-4623485 მდ. კვირიკობის ხევის მარცხენა უსახელო შენაკადის მარცხენა ფერდობი
3	მეწყრული ფერდობის გენეზისი და რელიეფის ხასიათი	ჩრდილოური ექსპოზიციის 25-30° დახრილობის, ჩრდილოეთ ექსპოზიციის ფერდობი
4	მეწყრული ფერდობის გეოლოგიური აგებულება	მეწყრის ფერდობის გეოლოგიურ აგებულებაში მონაწილეობენ ქვედა მიოცენური ასაკის, კოწახურის იარუსის ნალექებით (N <sub>1</sub> <sup>1</sup> cz), რომლებიც წარმოდგენილია მუქი, თხელშრეებრივი თიხებით და ქვიშაქვებით
5	მეწყრული ფერდობის ჰიდროგეოლოგიური პირობები	ზედაპირზე გრუნტის წყლების გამოსავლები არ ფიქსირდება.
6	მეწყრის ბაზისის მდებარეობა ფერდობთან მიმართებაში	მეწყრის ბაზისი არის ხეობის კალაპოტი
7	მეწყრული სხეულის საერთო დახასიათება	მეწყრის სიგრძე: 15 მ სიგანე: 10 მ ფართობი: 0.054 ჰა. მეწყრულ სხეულზე ფიქსირდება ძირითადი ქანების გამოსავლები. ხეობის ძირი დაფარულია ხე-მცენარეულობით. მიმდებარე ფერდობები და ხეობის დიდი ნაწილი მეწყრულია.

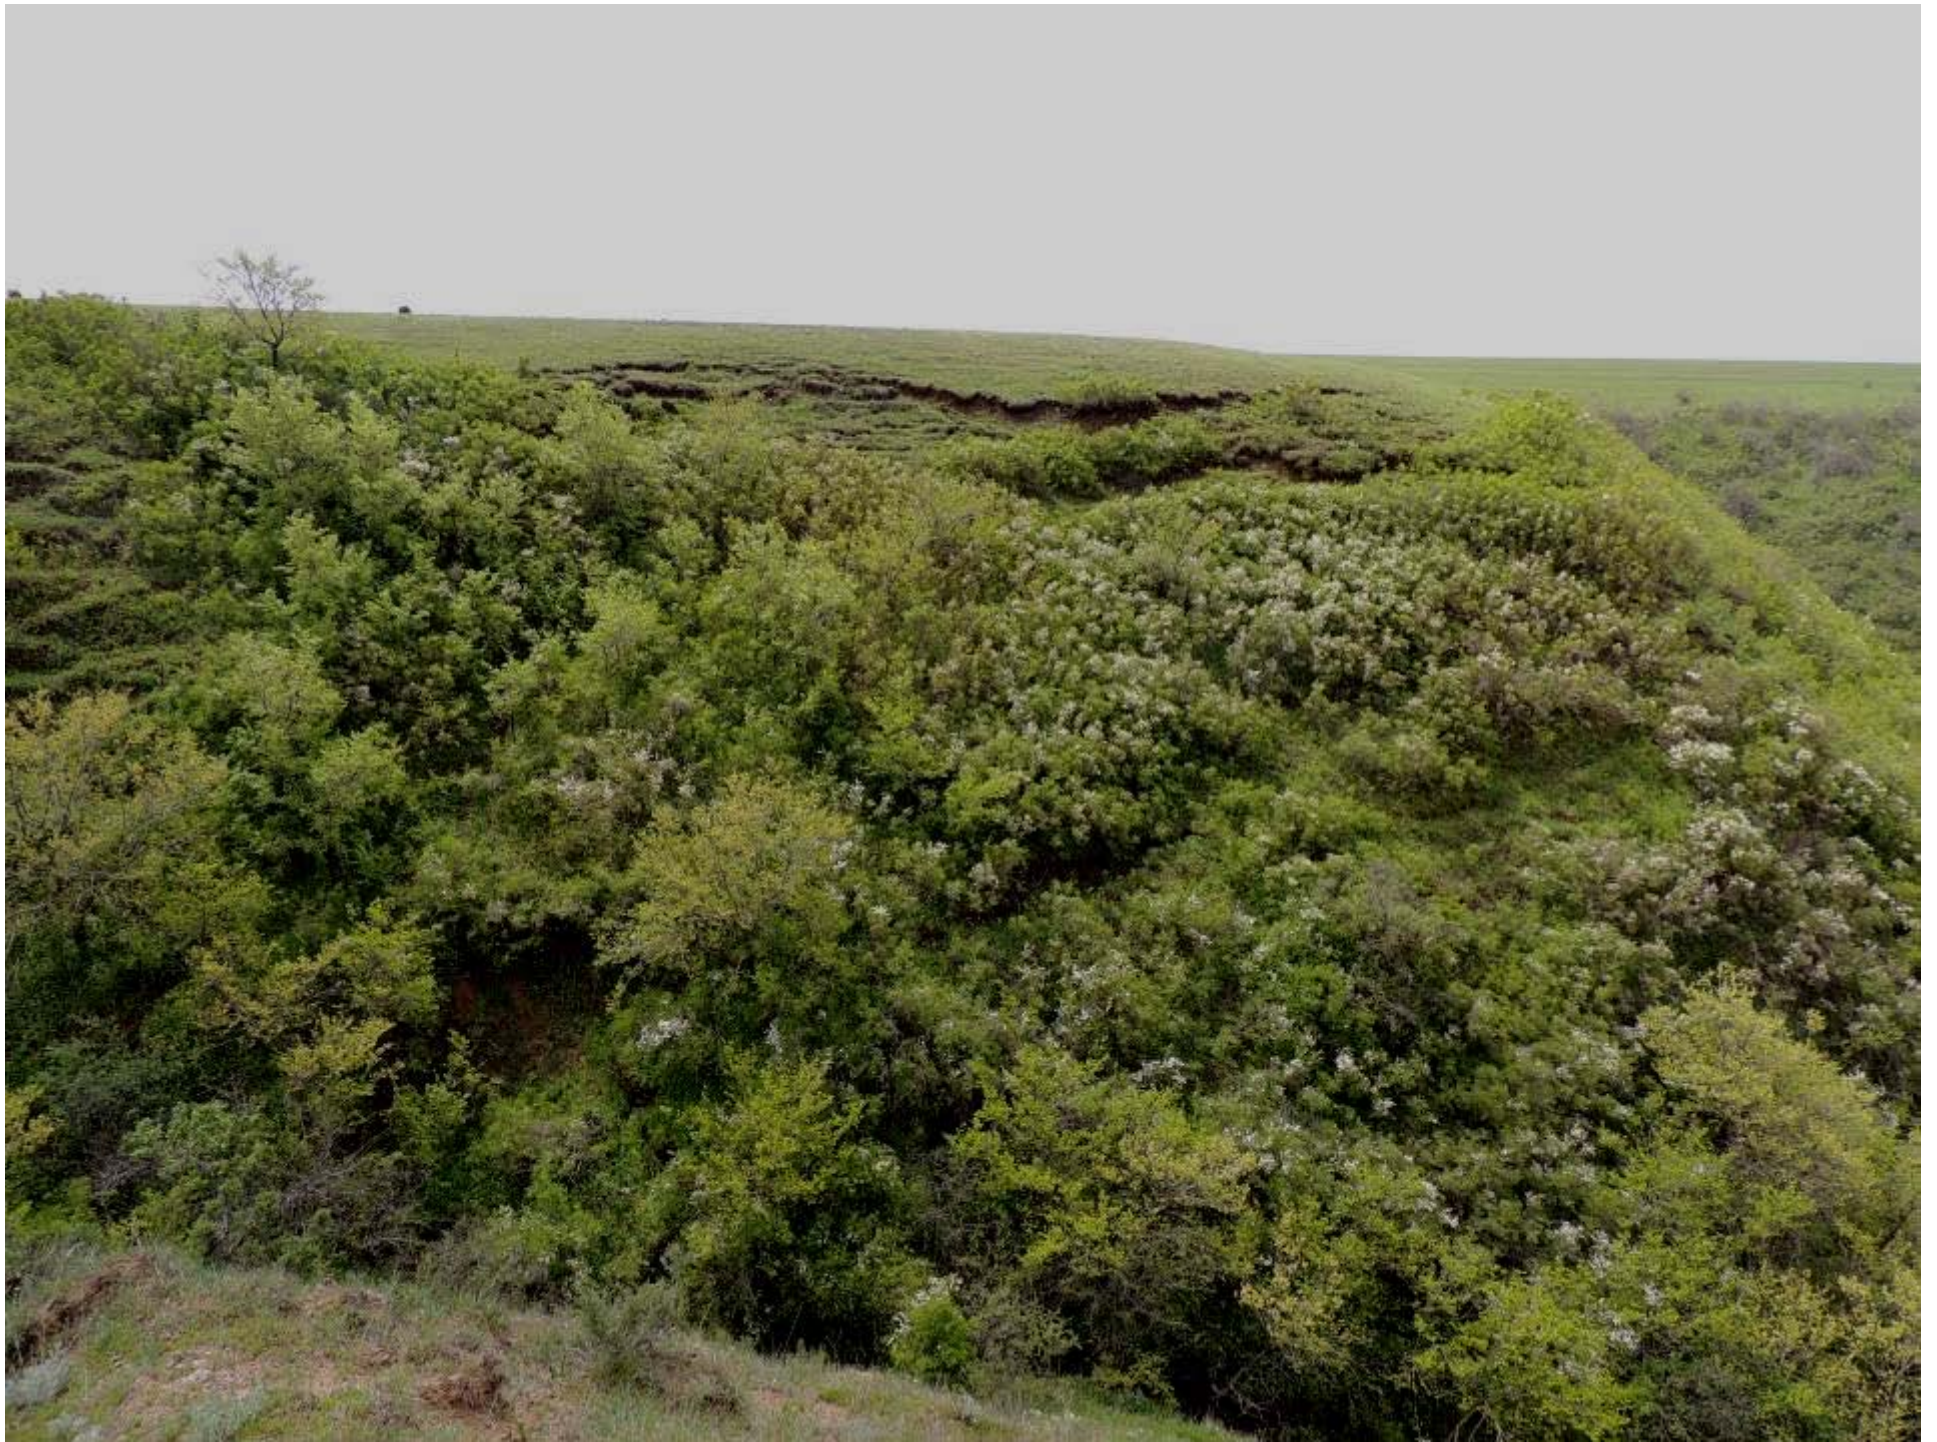
## მეწყრის ფურცელი

1	მეწყრის № რუკაზე	№ 25
2	ადგილმდებარეობა	ადგილის კოორდინატები: X-488144; Y-4623788; მდებარეობს მდ. ხევძმარას მარჯვენა შენაკადის მარცხენა ფერდზე.
3	მეწყრული ფერდის გენეზისი და რელიეფის ხასიათი	ეროზიულ-დენუდაციური გენეზისის ფერდობი, რომლის ექსპოზიცია ჩრდილოურია და დახრილობა 30-35°-ია.
4	მეწყრული ფერდის გეოლოგიური აგებულება	გეოლოგიური თვალსაზრისით ფერდობი აგებულია საყარაულოს წყების ნალექებით (N <sub>1</sub> sc), ლითოლოგიურად წარმოდგენილი კვარც-არკოზული ქვიშაქვები თიხების და მიკროკონგლომერატების შუაშრეებით.
5	მეწყრული ფერდის ჰიდროგეოლოგიური პირობები	გრუნტის წყლის გამოსავლები არ ფიქსირდება.
6	მეწყრის მდებარეობა ფერდობის ბაზისის მიმართებით	მეწყერი მოიცავს მთელ ფერდობს, რომლის ბაზისი მშრალი ხევის კალაპოტია.
7	მეწყრული სხეულის საერთო დახასიათება	მეწყრის ფართობი 0.16 ჰა, სიგრძე - 20მ; სიგანე - 80 მ. სიმძლავრე - 1-1.5 მ. მეწყრული ფერდობი დაფარულია ხე-მცენარეულობით.
8	მეწყრული სხეულის ამგები ქანები (გეოლოგიური ინდექსი) და მათი საინჟინრო გეოლოგიური დახასიათება	მეწყერი განვითარებულია მეოთხეული ასაკის ყავისფერ თიხა-თიხნარებში.

9	მეწყის ტიპი და მისი სიღრმე	კლიმატოგენური, ცოცვითი ტიპის, რომლის სიმძლავრე 1-1.5 მ-ია.
10	შედარებითი ასაკი და მეწყრის აქტიურობის ხარისხი	თანამედროვე, ნელი დინამიკით.
11	მეწყრის წარმოშობის მიზეზები	მეწყრის განვითარება განპირობებულია გეოლოგიურ-მორფოლოგიური ფაქტორებით.
12	მეწყრის მიერ გამოწვეული ზარალი და საშიშროების რისკი	მეწყრის მიერ გამოწვეული ზარალი უმნიშვნელოა და საშიშროების რისკი დაბალი.
13	მეწყრის მიმდებარე ფერდობების მდგრადობის დახასიათება	მეწყრის მიმდებარე ფერდობები არამდგრადია.
14	მეწყრული სხეულისა და მიმდებარე ფერდობების მდგრადობის ღონისძიებების უზრუნველყოფა	ღონისძიების გატარებას არ საჭიროებს.

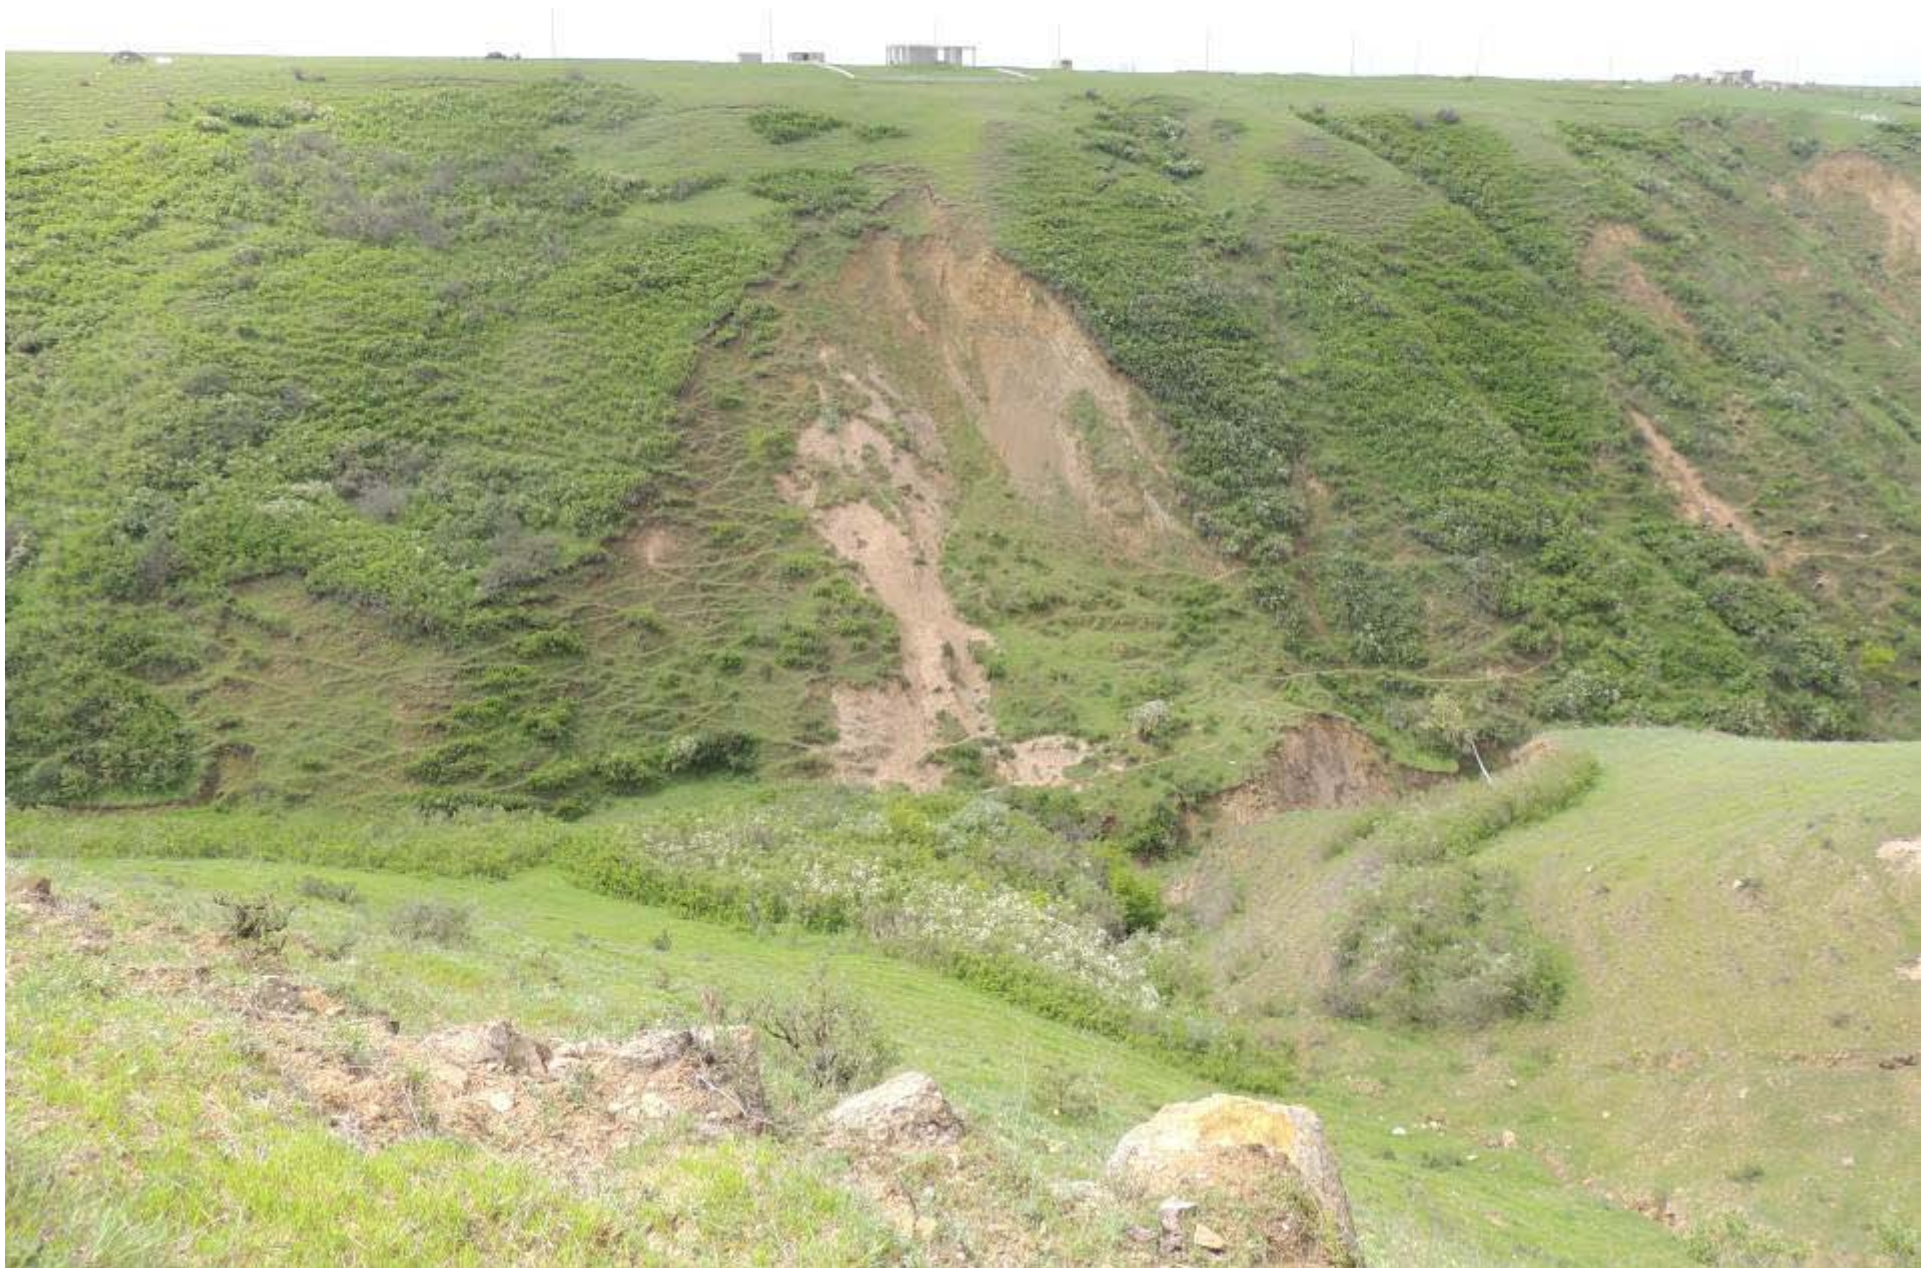
1	მეწყრის № რუკაზე	№ 26
2	ადგილმდებარეობა	ადგილის კოორდინატები: X-487726; Y-4623968; მდებარეობს მდ. ხევძმარას მარცხენა ფერდზე.
3	მეწყრული ფერდის გენეზისი და რელიეფის ხასიათი	ეროზიულ-დენუდაციური გენეზისის ფერდობი, რომლის ექსპოზიცია ჩრდილო-აღმოსავლური, დახრილობა 35-40°-ია.
4	მეწყრული ფერდის გეოლოგიური აგებულება	გეოლოგიური თვალსაზრისით ფერდობი აგებულია საყარაულოს წყების ნალექებით (N <sub>1</sub> <sup>1</sup> sc), ლითოლოგიურად წარმოდგენილი კვარც-არკოზული ქვიშაქვები T თიხების და მიკროკონგლომერატების შუაშრეებით.
5	მეწყრული ფერდის ჰიდროგეოლოგიური პირობები	ზედაპირზე გრუნტის წყლის გამოსავლები არ ფიქსირდება.
6	მეწყრის მდებარეობა ფერდობის ბაზისის მიმართებით	მეწყერი მოიცავს მთელ ფერდობს, რომლის ბაზისი მშრალი ხევის კალაპოტია.
7	მეწყრული სხეულის საერთო დახასიათება	მეწყრის ფართობი 0.4543ა, სიგრძე - 80 მ ; სიგანე - 60 მ
8	მეწყრული სხეულის ამგები ქანები (გეოლოგიური ინდექსი) და მათი საინჟინრო გეოლოგიური დახასიათება	მეწყერი განვითარებულია კვარც-არკოზულ ქვიშაქვებში თიხების შუაშრეებით, რომელიც ზემოდან გადაფარულია მცირე სიმძლავრის მეოთხეული ასაკის თიხა-თიხნარებით.

9	მეწყის ტიპი და მისი სიღრმე	სანაპირო, მეწყერი მოწყვეტითი ტიპისაა, რომლის სიმძლავრე 2-2.5 მ-ია.
10	შედარებითი ასაკი და მეწყრის აქტიურობის ხარისხი	თამანედროვე, ნელი დინამიკით.
11	მეწყრის წარმოშობის მიზეზები	მეწყრის განვითარება განპირობებულია გეოლოგიურ-მორფოლოგიური ფაქტორებით.
12	მეწყრის მიერ გამოწვეული ზარალი და საშიშროების რისკი	მეწყრის მიერ გამოწვეული ზარალი უმნიშვნელოა და საშიშროების რისკი დაბალი.
13	მეწყრის მიმდებარე ფერდობების მდგრადობის დახასიათება	მეწყრის მიმდებარე ფერდობები არამდგრადია.
14	მეწყრული სხეულისა და მიმდებარე ფერდობების მდგრადობის ღონისძიებების უზრუნველყოფა	ღონისძიების გატარებას არ საჭიროებს.

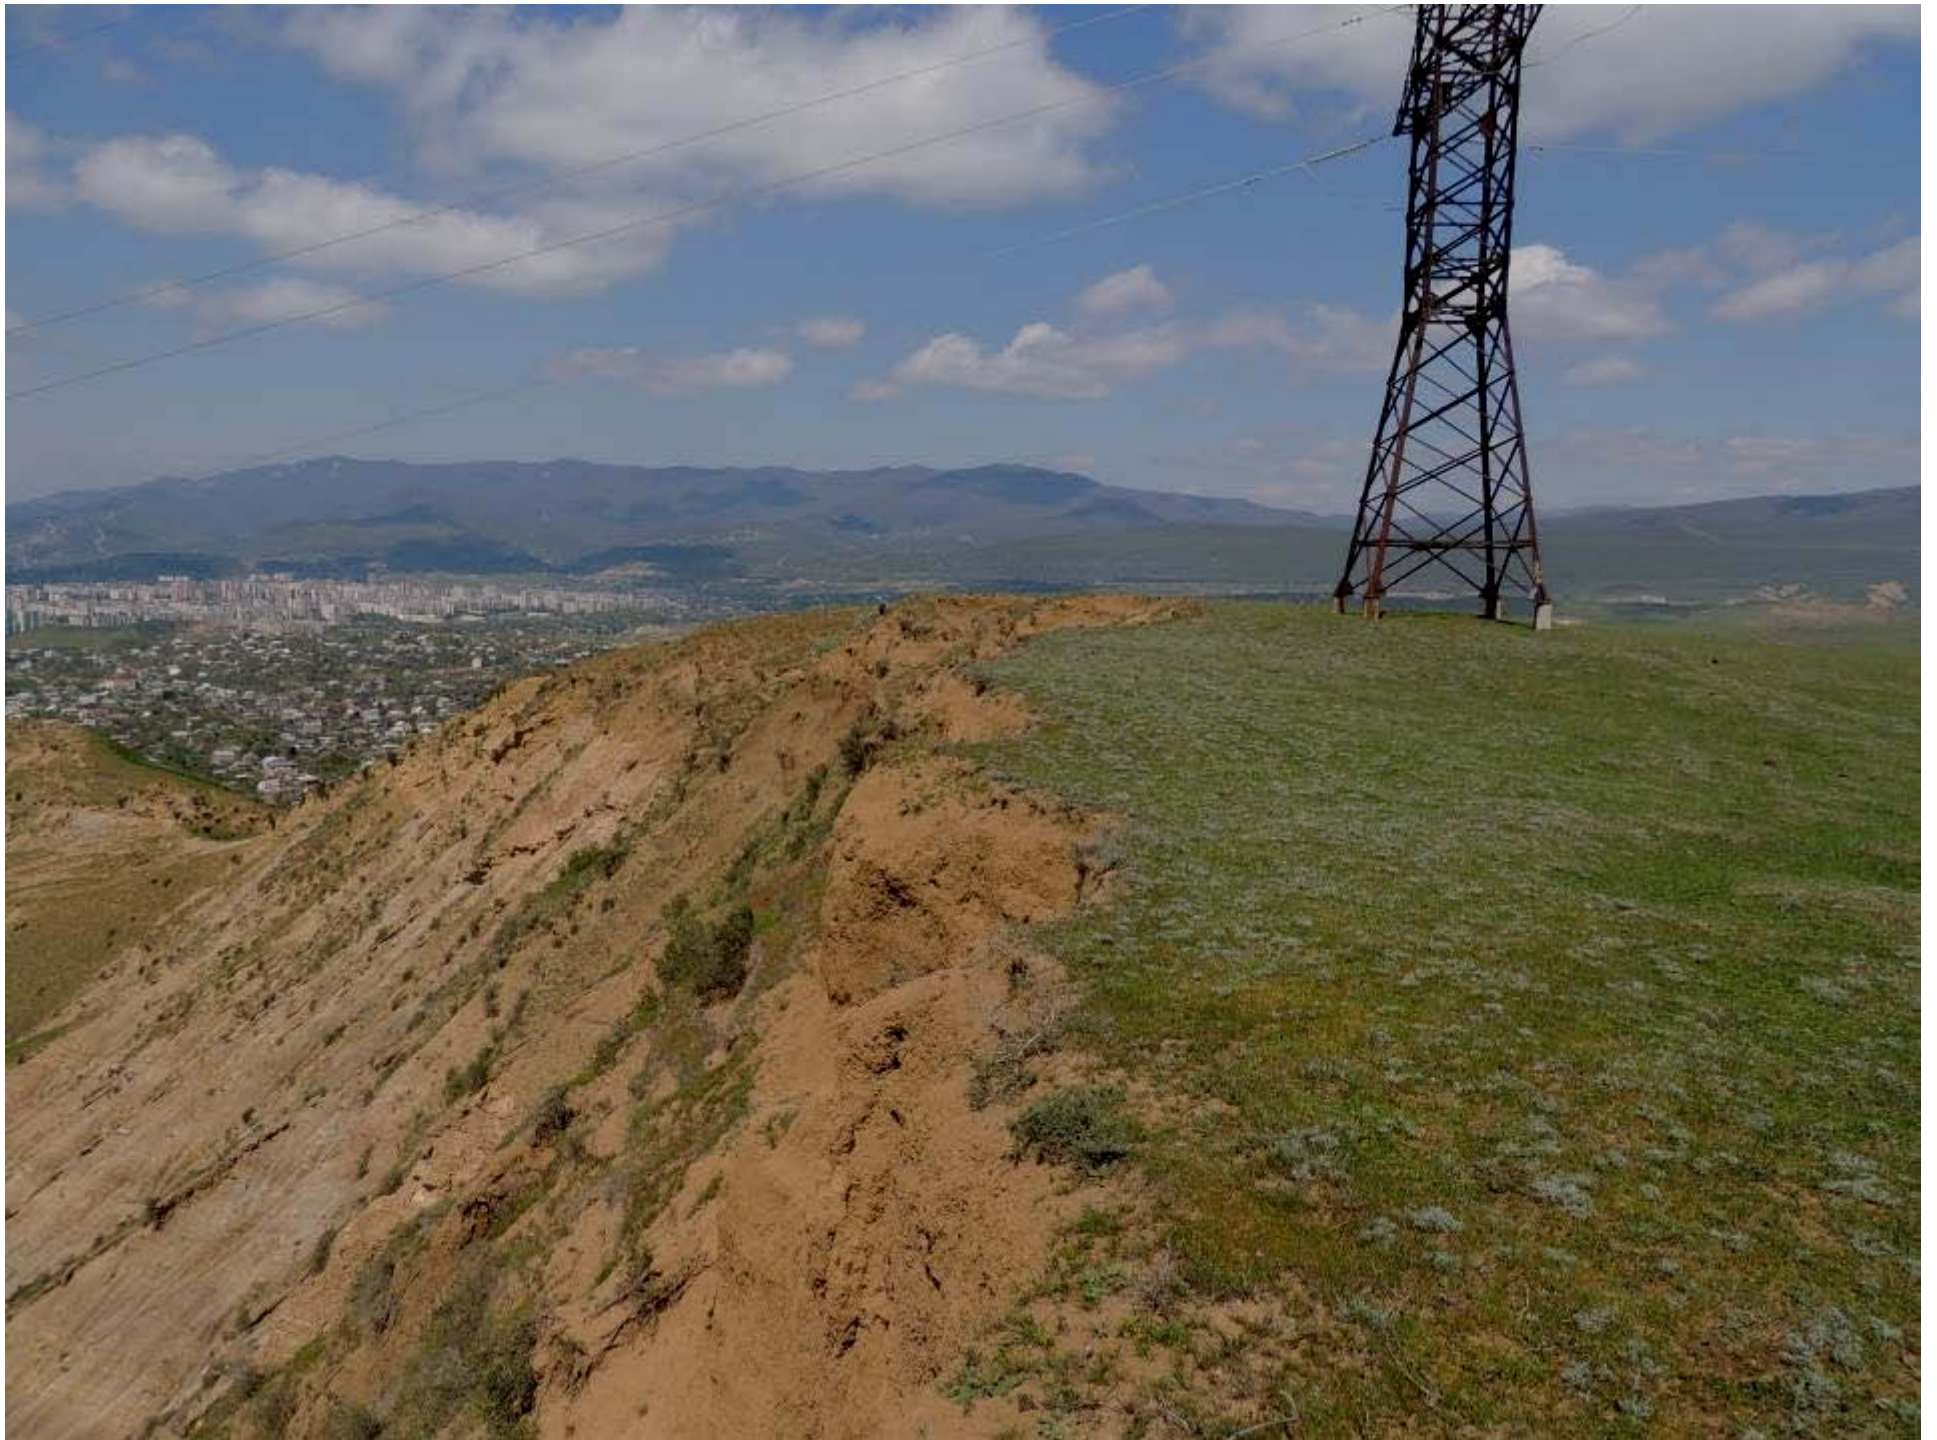
## მეწყრის ფურცელი

9	მეწყის ტიპი და მისი სიღრმე	სანაპირო, მეწყერი მოწყვეტით ტიპისაა, რომლის სიმძლავრე 2.5-3 მ-ია.
10	შედარებითი ასაკი და მეწყრის აქტიურობის ხარისხი	თამანდროვე, ნელი დინამიკით.
11	მეწყრის წარმოშობის მიზეზები	მეწყრის განვითარება განპირობებულია გეოლოგიურ-მორფოლოგიური და კლიმატური ფაქტორებით.
12	მეწყრის მიერ გამოწვეული ზარალი და საშიშროების რისკი	მეწყრის მიერ გამოწვეული ზარალი უმნიშვნელოა, თუმცა აღსანიშნავია, რომ მეწყრის რეგრესიული განვითარების შემთხვევაში საფრთხე ექმნება მაღალი ძაბვის გადამცემ ანძას, რომელიც 4 მეტრიტაა დაშორებული მოწყვეტის ზედაპირიდან, საშიშროების რისკი მაღალი
13	მეწყრის მიმდებარე ფერდობების მდგრადობის დახასიათება	მეწყრის მიმდებარე ფერდობები არამდგრადია.
14	მეწყრული სხეულისა და მიმდებარე ფერდობების მდგრადობის ღონისძიებების უზრუნველყოფა	გეოლოგიური მონიტორინგი, ღონისძიების გატარებას არ საჭიროებს.

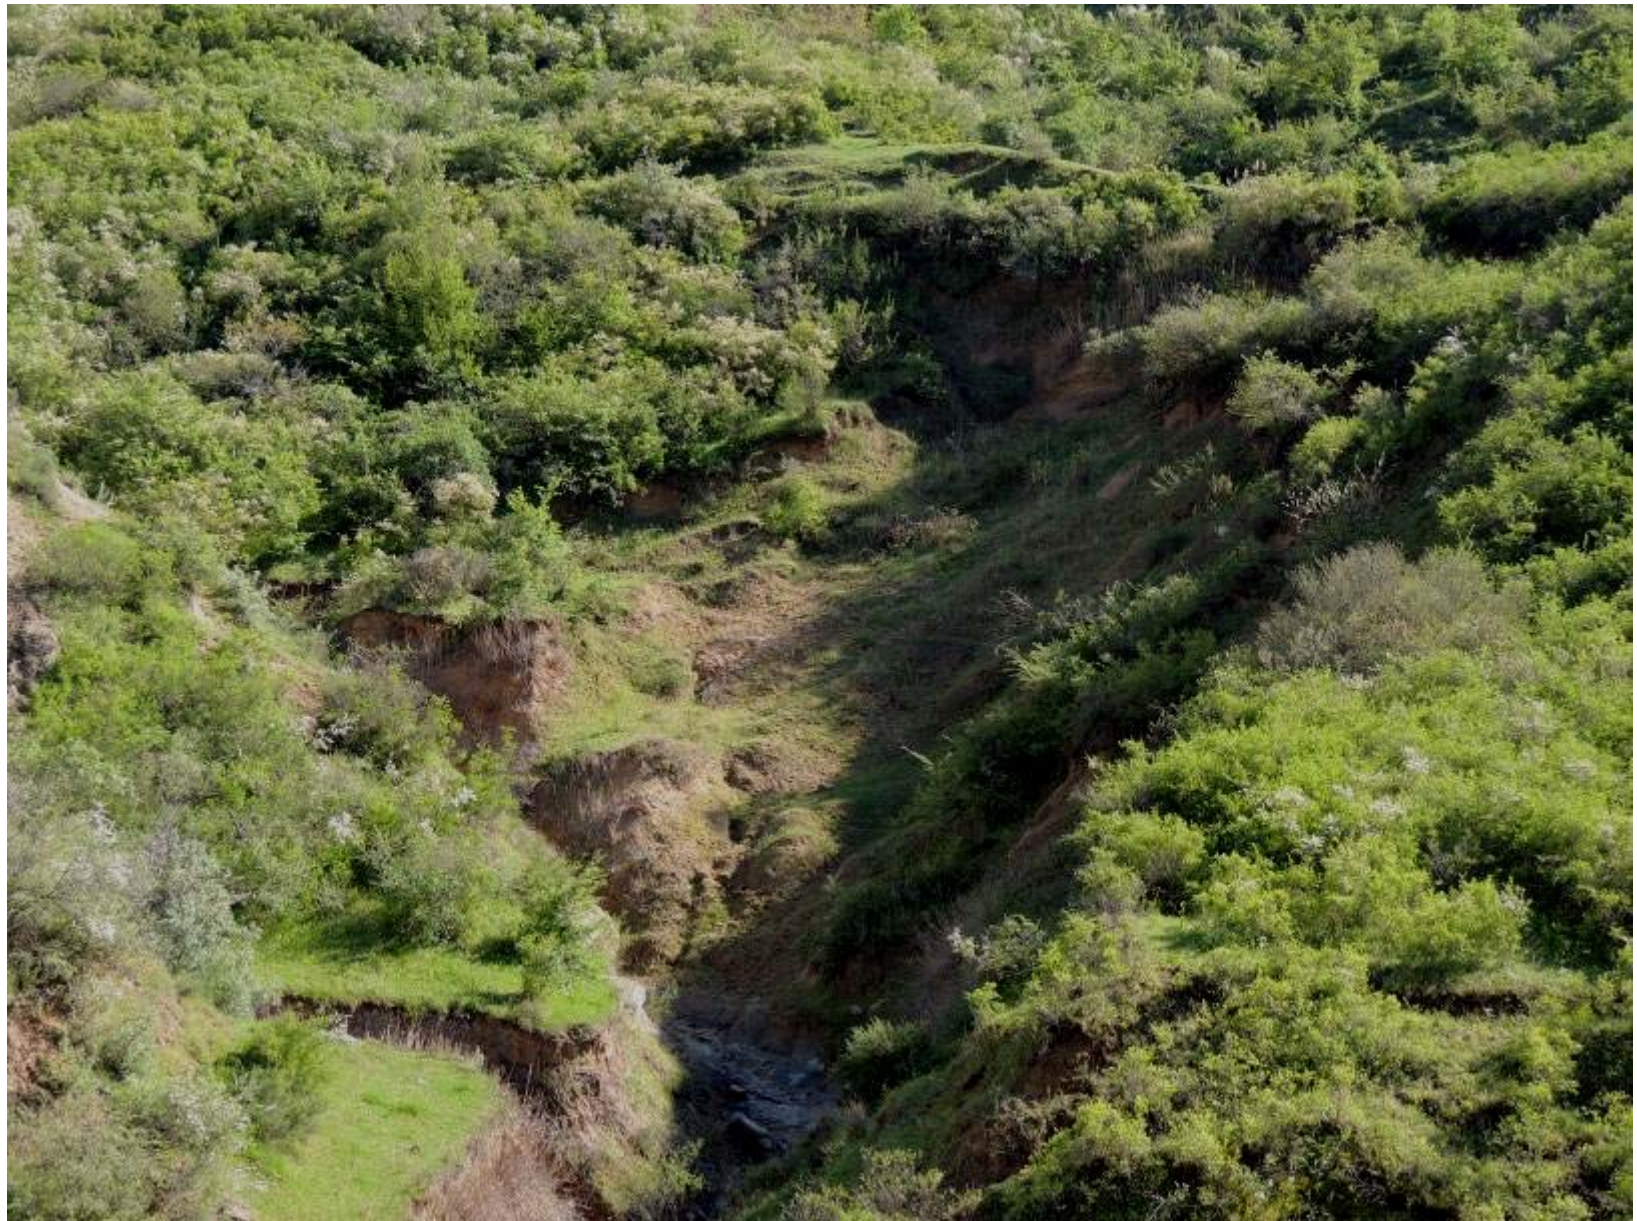
1	მეწყრის № რუკაზე	№ 28
2	ადგილმდებარეობა	ადგილის კოორდინატები: X-487340; Y-4624331; მდებარეობს მდ. ხევძმარის მარჯვენა ფერდზე.
3	მეწყრული ფერდის გენეზისი და რელიეფის ხასიათი	ეროზიულ-დენუდაციური გენეზისის ფერდობი, ექსპოზიცია ჩრდილო-აღმოსავლური და დახრილობა 35-40°-ია.
4	მეწყრული ფერდის გეოლოგიური აგებულება	გეოლოგიური თვალსაზრისით ფერდობი აგებულია საყარაულოს წყების ნალექებით (N <sub>1</sub> <sup>1sc</sup> ), ლითოლოგიურად წარმოდგენილი კვარც-არკოზული ქვიშაქვები თიხების და მიკროკონგლომერატების შუაშრეებით.
5	მეწყრული ფერდის ჰიდროგეოლოგიური პირობები	მეწყრულ ფერდობზე და მიმდებარედ გრუნტის წყლის გამოსავლები არ ფიქსირდება.
6	მეწყრის მდებარეობა ფერდობის ბაზისის მიმართებით	მეწყერი მოიცავს მთელ ფერდობს, რომლის ბაზისი მდ. ხევძმარის კალაპოტია.
7	მეწყრული სხეულის საერთო დახასიათება	მეწყრის ფართობი 1.5 ჰა, სიგრძე - 160 მ ; სიგანე - 70 მ.
8	მეწყრული სხეულის ამგები კანები (გეოლოგიური ინდექსი) და მათი საინჟინრო გეოლოგიური დახასიათება	მეწყერი განვითარებულია მეოთხეული ასაკის ყავისფერ თიხა-თიხნარებში.

9	მეწყის ტიპი და მისი სიღრმე	კლიმატოგენურ-სანაპირო, ჩამოქცევითი ტიპის, რომლის სიმძლავრე 2-3 მ-ია.
10	შედარებითი ასაკი და მეწყრის აქტიურობის ხარისხი	თანამედროვე, აქტიური ნელი დინამიკით.
11	მეწყრის წარმოშობის მიზეზები	მეწყრის განვითარება განპირობებულია გეოლოგიურ-მორფოლოგიური და კლიმატური ფაქტორებით.
12	მეწყრის მიერ გამოწვეული ზარალი და საშიშროების რისკი	მეწყრის რეგრესიული განვითარების შემთხვევაში საფრთხე ექმნება საკარმიდამო ნაკვეთებს. საშიშროების რისკი საშუალო.
13	მეწყრის მიმდებარე ფერდობების მდგრადობის დახასიათება	მეწყრის მიმდებარე ფერდობები არამდგრადია.
14	მეწყრული სხეულისა და მიმდებარე ფერდობების მდგრადობის ღონისძიებების უზრუნველყოფა	მონიტორინგი და სიტუაციის გართულების შემთხვევაში შესაბამისი პროექტის საფუძველზე მეწყერსაწინააღმდეგო ღონისძიებების გატარება.

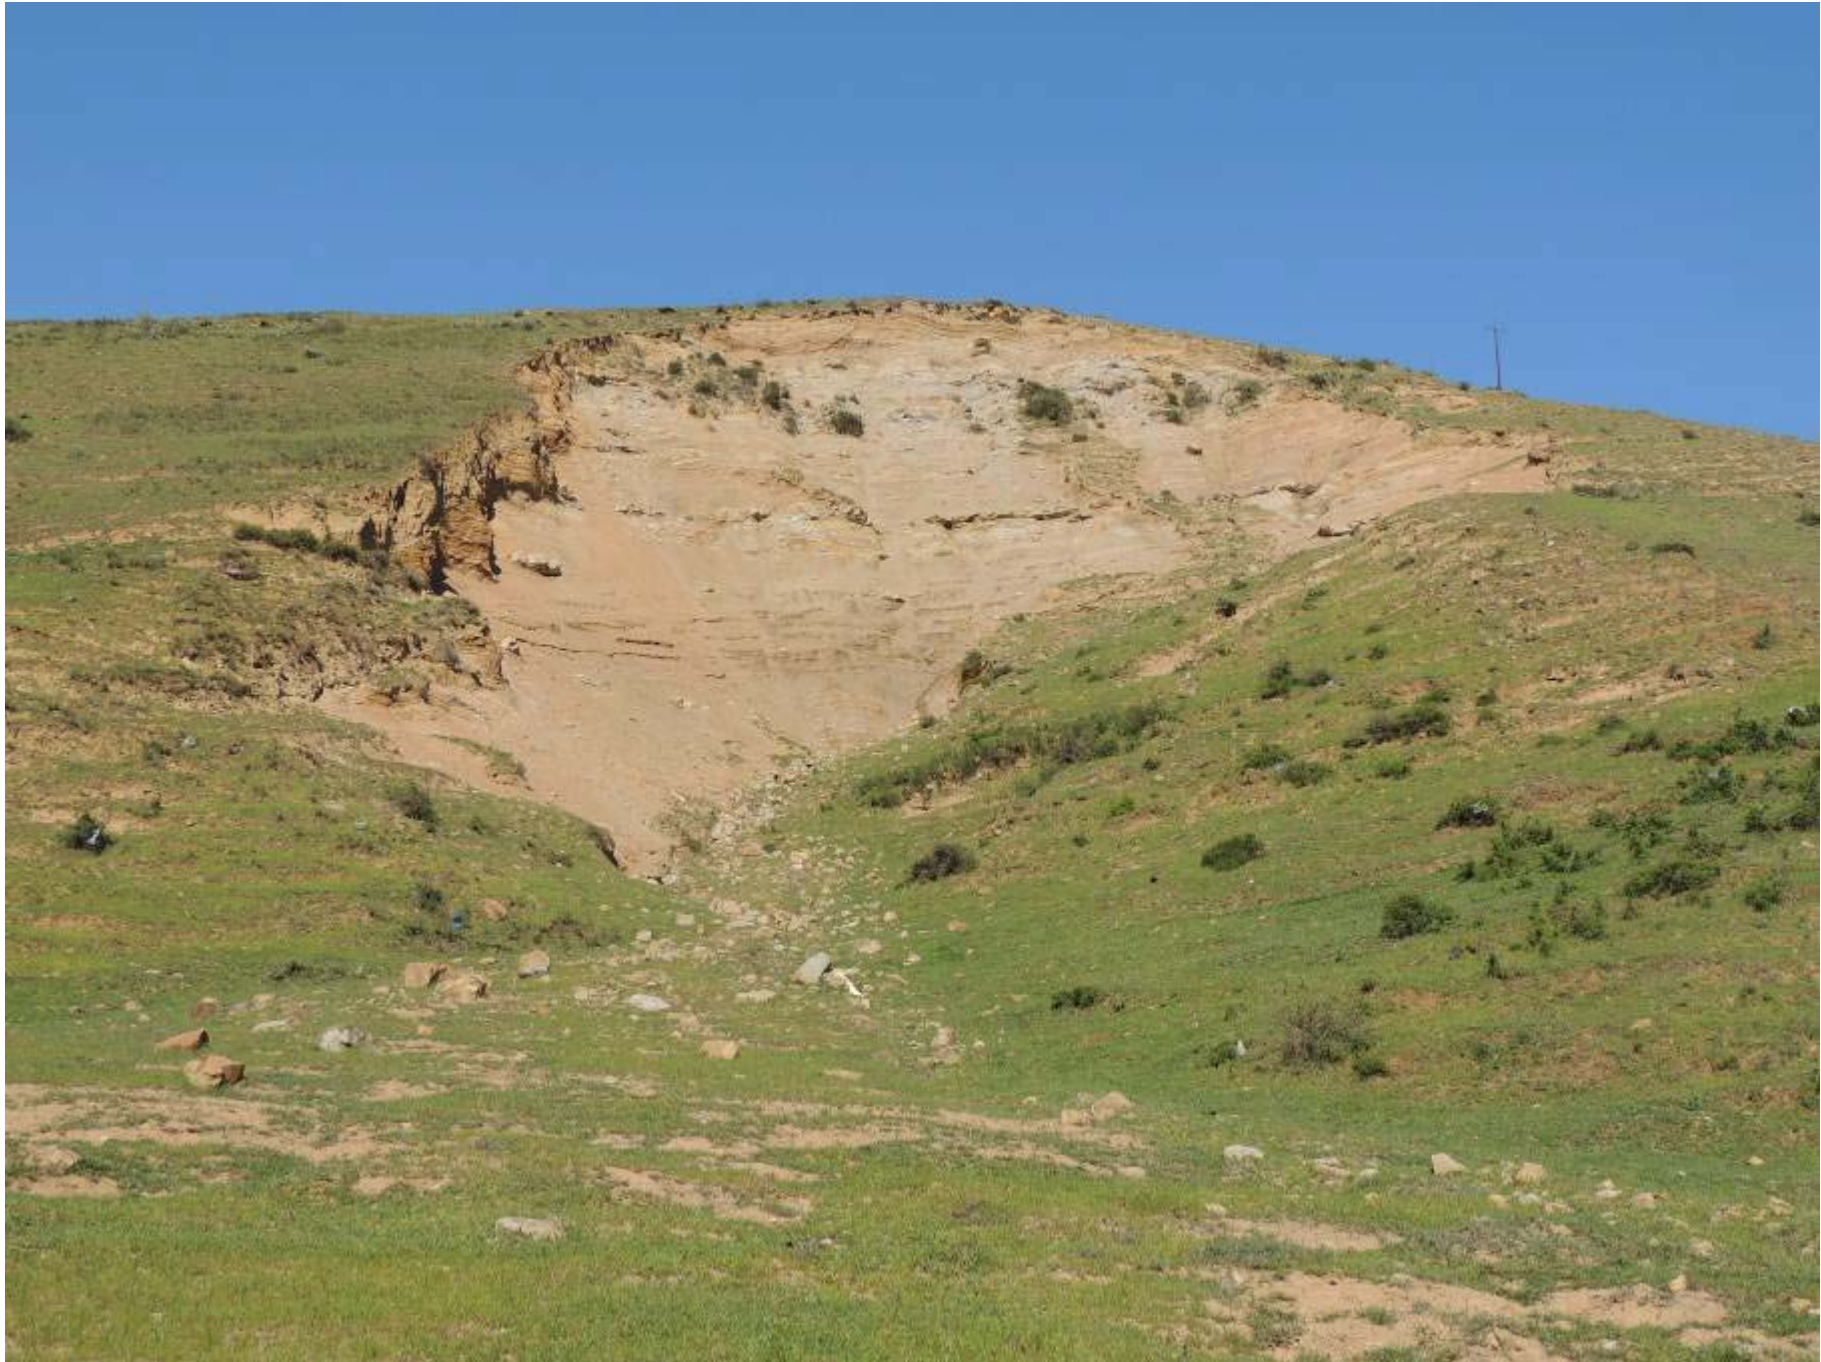
1	მეწყრის № რუკაზე	№ 29
2	ადგილმდებარეობა	ადგილის კოორდინატები: X-487481; Y-4624675; მდებარეობს მდ. ხევძმარის მარჯვენა ფერდობის ზედა ნაწილში.
3	მეწყრული ფერდის გენეზისი და რელიეფის ხასიათი	ეროზიულ-დენუდაციური გენეზისის ფერდობი, რომლის ექსპოზიცია ჩრდილო-დასავლურია, ხოლო დახრილობა 40°-მდეა.
4	მეწყრული ფერდის გეოლოგიური აგებულება	გეოლოგიური თვალსაზრისით ფერდობი აგებულია საყარაულოს წყების ნალექებით (N <sub>1</sub> sc), ლითოლოგიურად წარმოდგენილი კვარც-არკოზული ქვიშაქვები თიხების და მიკროკონგლომერატების შუაშრეებით.
5	მეწყრული ფერდის ჰიდროგეოლოგიური პირობები	წყლის გამოსავლები არ ფიქსირდება
6	მეწყრის მდებარეობა ფერდობის ბაზისის მიმართებით	მეწყერი იკავებს ფერდის ზედა ნაწილს, ხოლო ბაზისი ფერდობის შუა ნაწილია.
7	მეწყრული სხეულის საერთო დახასიათება	მეწყრის ფართობი 0.38 ჰა, სიგრძე - 88 მ ; სიგანე - 50 მ. სიმძლავრე - 2-3 მ.
8	მეწყრული სხეულის აგებულება (გეოლოგიური ინდექსი) და მათი საინჟინრო გეოლოგიური დახასიათება	მეწყრული სხეულის აგებულებაში მონაწილეს კვარც-არკოზული ქვიშაქვები თიხების და მიკროკონგლომერატების შუაშრეებით.

9	მეწყის ტიპი და მისი სიღრმე	კლიმატოგენური, ჩამოქცევითი ტიპის მეწყერი, განვითარებული ძირითად ქანებში, სიმძლავრე 3-3.5 მ.
10	შედარებითი ასაკი და მეწყრის აქტიურობის ხარისხი	მეწყერი თანამედროვეა, ამჟამად სტაბილურ მდგომარეობაში მყოფი.
11	მეწყრის წარმოშობის მიზეზები	მეწყრის განვითარება განპირობებულია გეოლოგიურ-მორფოლოგიური და კლიმატური ფაქტორებით.
12	მეწყრის მიერ გამოწვეული ზარალი და საშიშროების რისკი	ამჟამად მეწყრის მიერ გამოწვეული ზარალი უმნიშვნელოა, თუმცა მისი რეგრესიულად განვითარების შემთხვევაში საფრთხე შეექმნება გრუნტის გზას და დასახლებას, რომელთა დაშორება მეწყრის მოწყვეტის წარბიდან 50-60 მეტრია, საშიშროების რისკი საშუალო.
13	მეწყრის მიმდებარე ფერდობების მდგრადობის დახასიათება	მეწყრის მიმდებარე ფერდობები არამდგრადია.
14	მეწყრული სხეულისა და მიმდებარე ფერდობების მდგრადობის ღონისძიებების უზრუნველყოფა	საჭიროა მეწყრულს სხეულზე მონიტორინგი და მდგომარეობის დამძიმების შემთხვევაში მეწყერსაწინააღმდეგო ღონისძიებების გატარება.

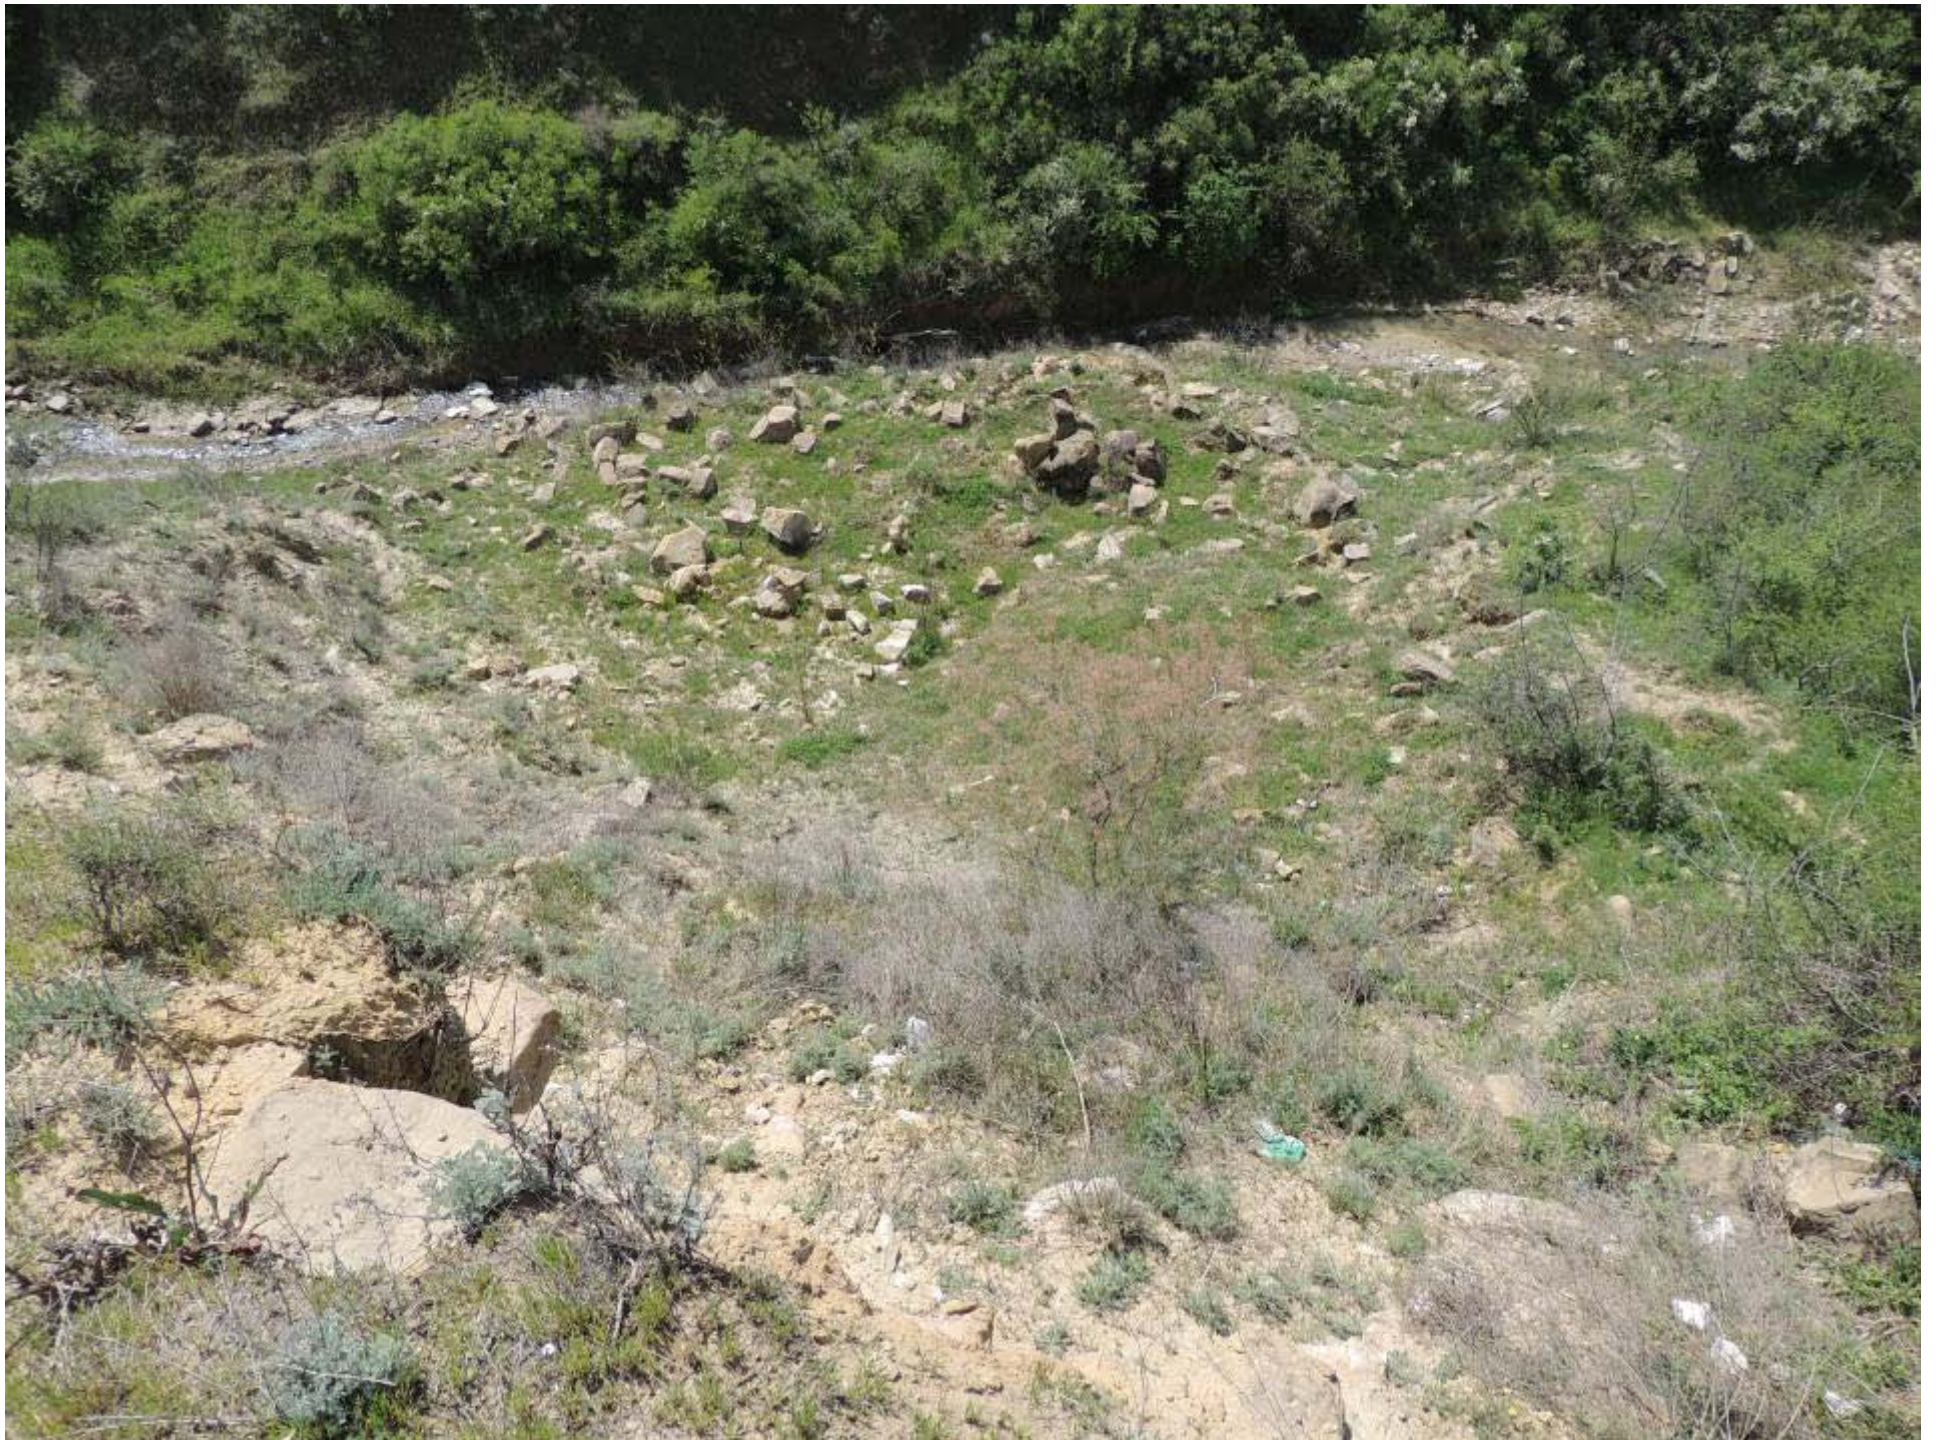
## მეწყრის ფურცელი

9	მეწყის ტიპი და მისი სიღრმე	სანაპირო, მეწყერი მოწყვეტილი ტიპისაა და მისი სიმძლავრე 2-3 მ-ია.
10	შედარებითი ასაკი და მეწყრის აქტიურობის ხარისხი	მეწყერი თანამედროვეა, აქტიური ნელი დინამიკით.
11	მეწყრის წარმოშობის მიზეზები	მეწყრის წარმოშობის მიზეზი გეოლოგიურ-მორფოლოგიური და კლიმატური ფაქტორებია.
12	მეწყრის მიერ გამოწვეული ზარალი და საშიშროების რისკი	მეწყრის მიერ გამოწვეული ზარალი უმნიშვნელოა, საშიშროების რისკი დაბალი
13	მეწყრის მიმდებარე ფერდობების მდგრადობის დახასიათება	მეწყრის მიმდებარე ფერდობები არამდგრადია
14	მეწყრული სხეულისა და მიმდებარე ფერდობების მდგრადობის ღონისძიებების უზრუნველყოფა	მეწყერსაწინააღმდეგო ღონისძიებების გატარებას არ საჭიროებს.

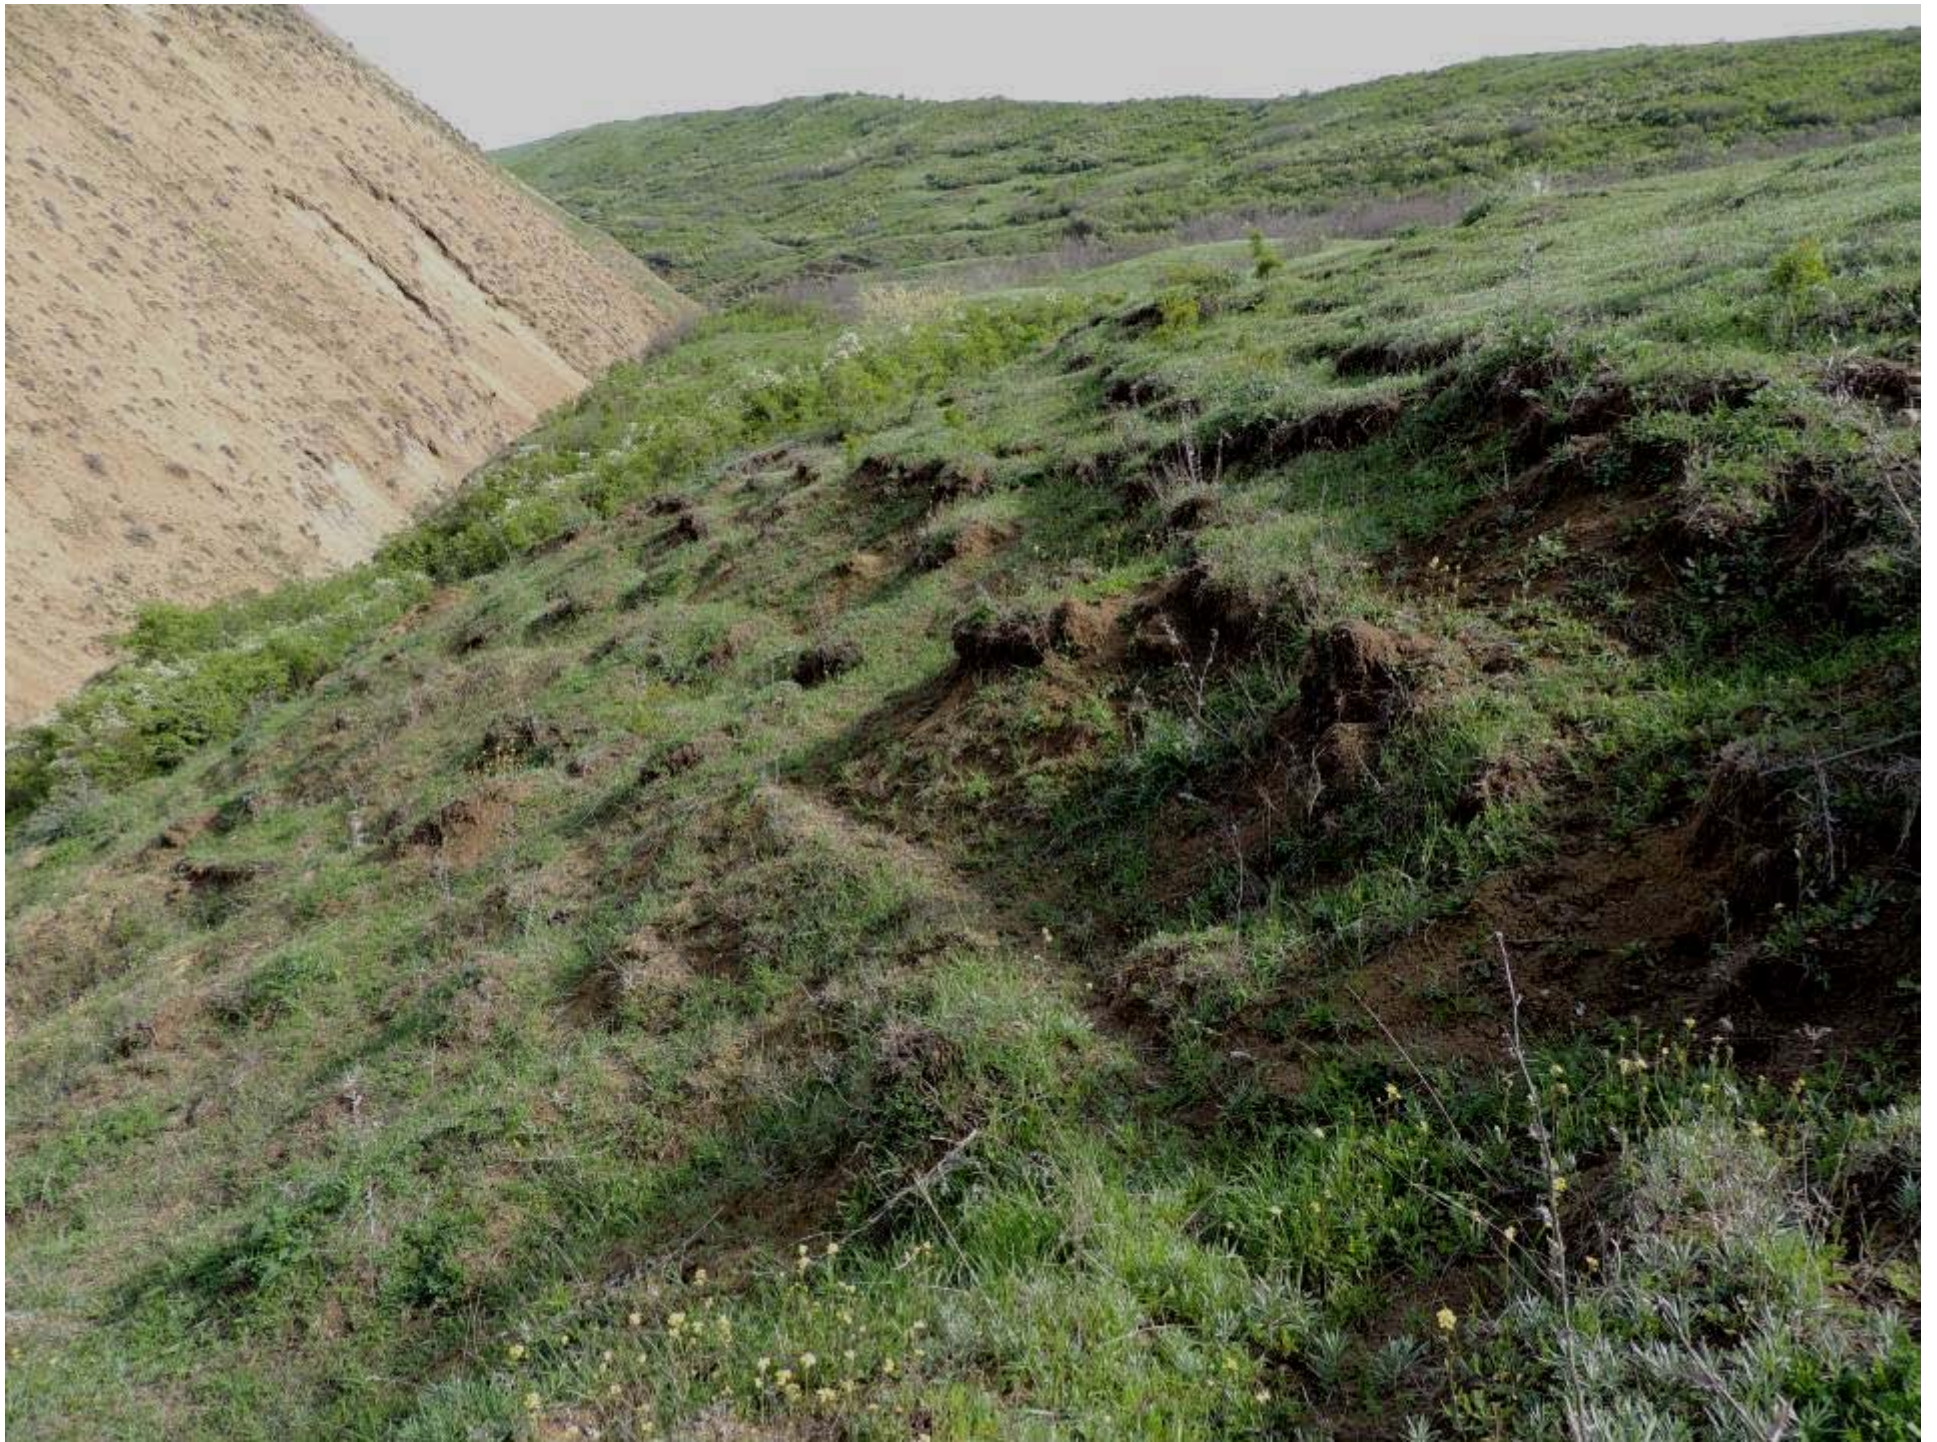
## მეწყრის ფურცელი

9	მეწყის ტიპი და მისი სიღრმე	სანაპირო, მეწყერი ცოცვითი ტიპისაა და მისი სიმძლავრე 0.5-1 მ-მდეა.
10	შედარებითი ასაკი და მეწყრის აქტიურობის ხარისხი	მეწყერი თანამედროვეა, აქტიური ნელი დინამიკით.
11	მეწყრის წარმოშობის მიზეზები	მეწყრის წარმოშობის მიზეზი გეოლოგიურ-მორფოლოგიური და კლიმატური ფაქტორებია.
12	მეწყრის მიერ გამოწვეული ზარალი და საშიშროების რისკი	მეწყრის მიერ გამოწვეული ზარალი უმნიშვნელოა, საშიშროების რისკი კი დაბალი
13	მეწყრის მიმდებარე ფერდობების მდგრადობის დახასიათება	მეწყრის მიმდებარე ფერდობები არამდგრადია
14	მეწყრული სხეულისა და მიმდებარე ფერდობების მდგრადობის ღონისძიებების უზრუნველყოფა	ფერდობის გატყიანება, გეოლოგიური მონიტორინგი

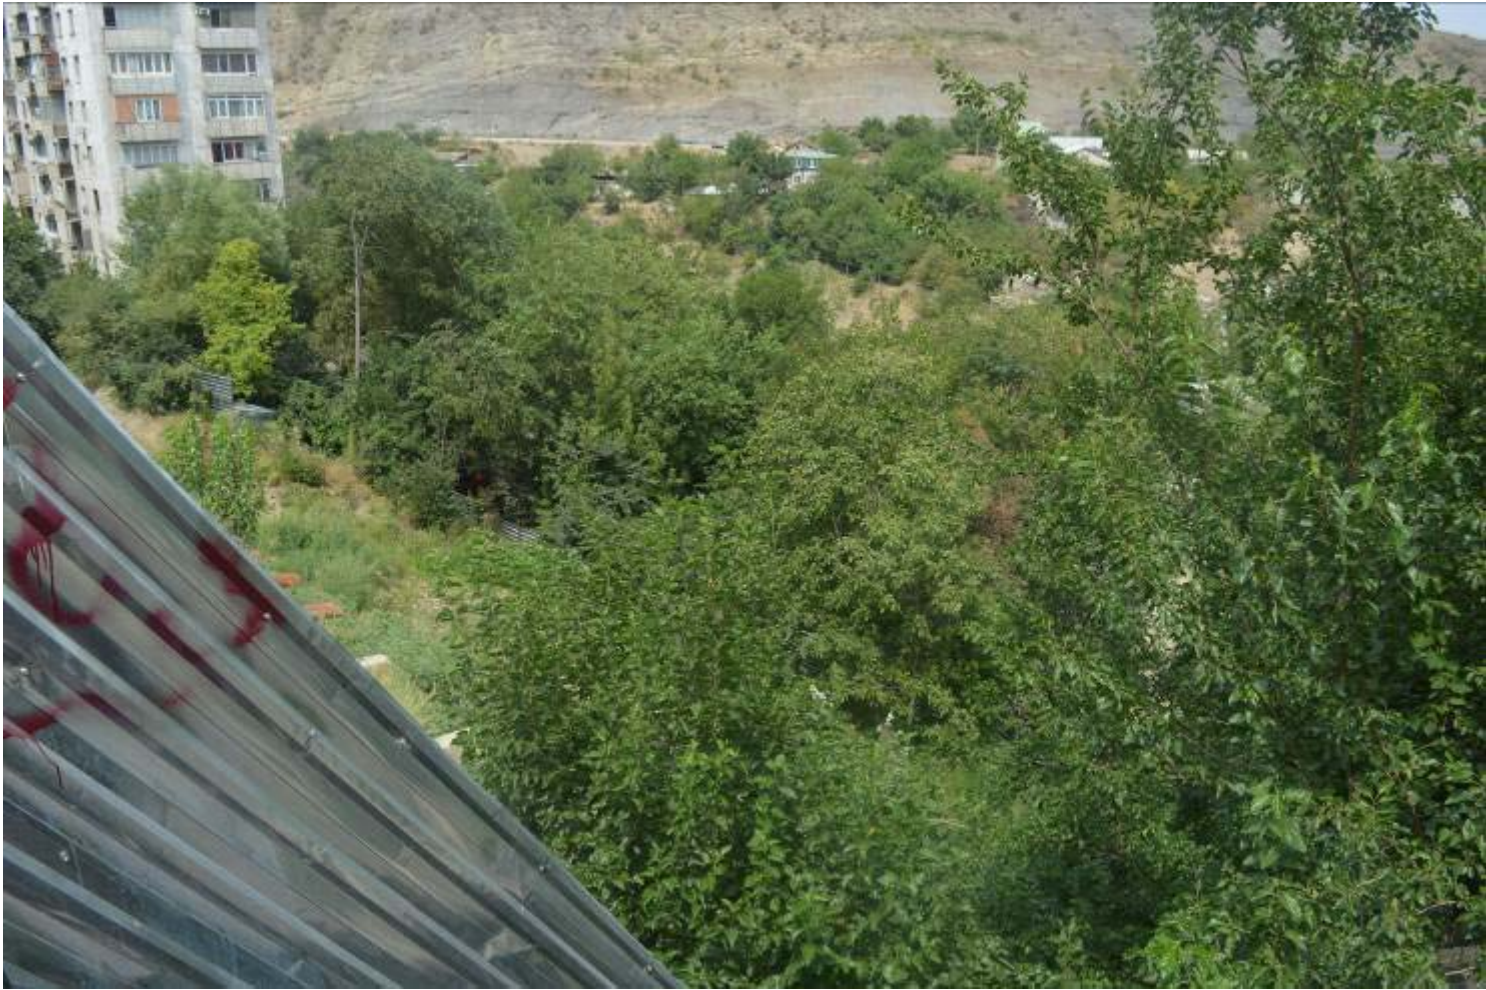
1	მეწყერის № რუკაზე	32
2	ადგილმდებარეობა	მდ.ვერეს მარჯვენა ფერდზე, ადგილის კოორდინატი: X-479401; Y-4617984.
3	მეწყერული ფერდის გენეზისი და რელიეფის ხასიათი	ჩრდილო-აღმოსავლური ექსპოზიციის ფერდობი, ცვალებადი დახრილობის მქონე საშუალოდ 15-50°-მდე.
4	მეწყერული ფერდის გეოლოგიური აგებულება	საკვლევ ტერიტორია აგებულია შუა და ზედა ოლიგოცენური ასაკის თიხოვანი და ქვიშიან-თიხოვანი ქანებით.
5	მეწყერული ფერდის ჰიდროგეოლოგიური პირობები	გრუნტის წყლების გამოსავლები არ ფიქსირდება.
6	მეწყერის მდებარეობა ფერდობის ბაზისის მიმართებით	მეწყერული სხეული მოიცავს მდ. ვერეს მარჯვენა ფერდობს, მეწყერის ბაზისია ფერდობის ქვედა ნაწილი.
7	მეწყერული სხეულის საერთო დახასიათება	სიგრძე 60 მ, სიგანე 160 მ, ფართობი 0.77 ჰა.
8	მეწყერული სხეულის ამგები ქანები (გეოლოგიური ინდექსი) და მათი საინჟინრო გეოლოგიური დახასიათება	მეწყერი განვითარებულია მეოთხეული ასაკის თიხა-თიხნარებში, რომლებსაც წატაცებული აქვს ძირითადი ქანებიც
9	მეწყერის ტიპი და მისი სიღრმე	ტექნოგენური ტიპის მეწყერი, სიმძლავრე 3მ

10	შედარებითი ასაკი და მეწყერის აქტიურობის ხარისხი	თანამედროვე, პერიოდულად აქტიური.
11	მეწყერის წარმოშობის მიზეზები	ანთროპოგენული ზემოქმედება.
12	მეწყერის მიერ გამოწვეული ზარალი და საშიშროების რისკი	საშიშროების რისკი - მაღალი
13	მეწყერის მიმდებარე ფერდობების მდგრადობის დახასიათება	მიმდებარე ფერდობები პირობითად მდრადია.
14	მეწყერული სხეულისა და მიმდებარე ფერდობების მდგრადობის ღონისძიებების უზრუნველყოფა	შესაბამისი კვლევების საფუძველზე დამცავი ღონისძიებების გატარება
