# მეწყრის ფურცელი № 1

თარიღი: 27.11.2017 ბაკურ ჯინორია, გიორგი გაფრინდაშვილი

1	მეწყრის # რუკაზე	1
2	ადგილმდებარეობა	X-491381, Y-4623485 მდ. კვირიკობის ხევის მარცხენა უსახელო შენაკადის მარცხენა ფერდობი
3	მეწყრული ფერდობის გენეზისი და რელიეფის ხასიათი	ჩრდილოური ექსპოზიციის 25-30° დახრილობის, ჩრდილოეთ ექსპოზიციის ფერდობი
4	მეწყრული ფერდობის გეოლოგიური აგებულება	მეწყრის ფერდობის გეოლოგიურ აგებულებაში მონაწილეობენ ქვედა მიოცენური ასაკის, კოწახურის იარუსის ნალექებით (N <sub>1</sub> <sup>1</sup> cz), რომლებიც წარმოდგენილია მუქი, თხელშრეებრივი თიხებით და ქვიშაქვებით
5	მეწყრული ფერდობის ჰიდროგეოლოგიური პირობები	ზედაპირზე გრუნტის წყლების გამოსავლები არ ფიქსირდება.
6	მეწყრის ბაზისის მდებარეობა ფერდობთან მიმართებაში	მეწყრის ბაზისი არის ხეობის კალაპოტი
7	მეწყრული სხეულის საერთო დახასიათება	მეწყრის სიგრძე: 15 მ სიგანე: 10 მ ფართობი: 0.054 ჰა. მეწყრულ სხეულზე ფიქსირდება ძირითადი ქანების გამოსავლები. ხეობის ძირი დაფარულია ხე-მცენარეულობით. მიმდებარე ფერდობები და ხეობის დიდი ნაწილი მეწყრულია.

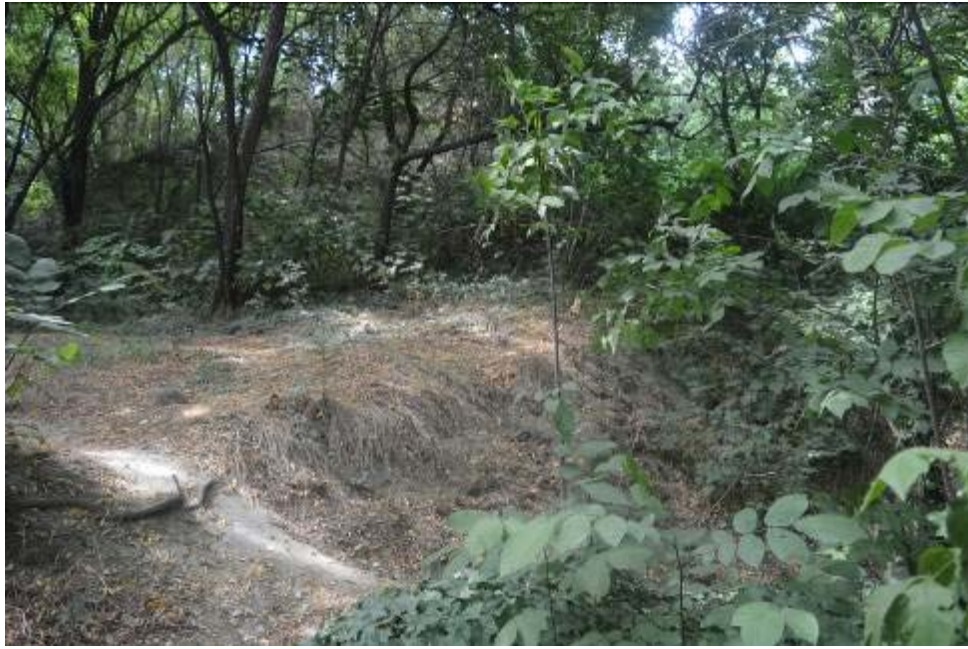
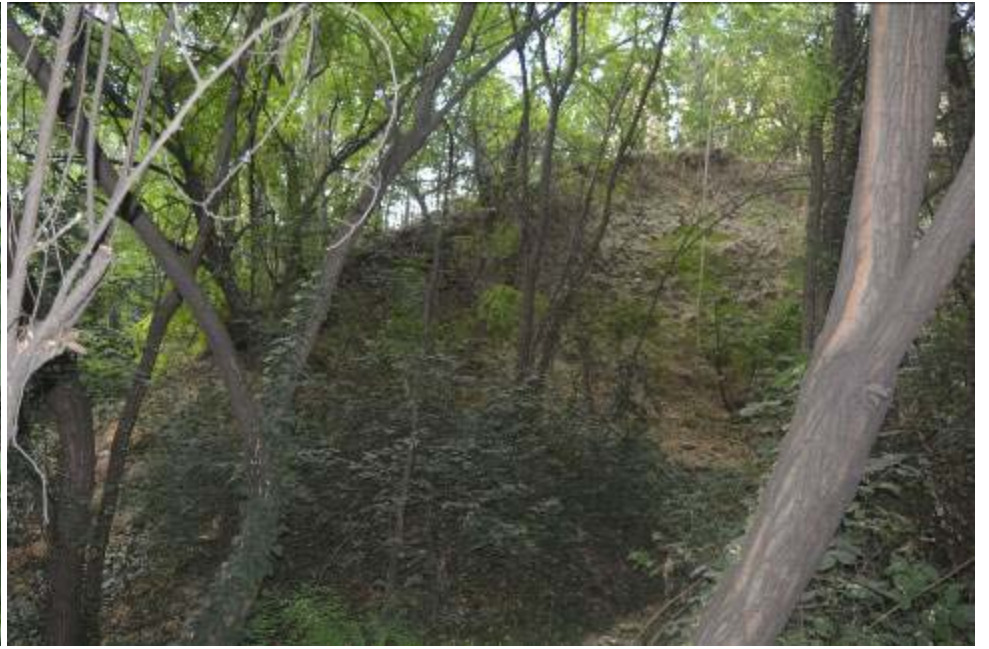
1	მეწყრის № რუკაზე	33
2	ადგილმდებარეობა	მდ.მტკვრის მარჯვენა მალა ტერასაზე, ადგილის კოორდინატი: X-482008; Y-4618134.
3	მეწყრული ფერდის გენეზისი და რელიეფის ხასიათი	სამხრეთ-აღმოსავლური ექსპოზიციის ფერდობი, ცვალებადი დახრილობის მქონე საშუალოდ 20-40°-მდე.
4	მეწყრული ფერდის გეოლოგიური აგებულება	საკვლევ ტერიტორია აგებულია შუა და ზედა ოლიგოცენური ასაკის თიხოვანი და ქვიშიან-თიხოვანი ქანებით.
5	მეწყრული ფერდის პიდროგეოლოგიური პირობები	გრუნტის წყლების გამოსავლები არ ფიქსირდება.
6	მეწყრის მდებარეობა ფერდობის ბაზისის მიმართებით	მეწყრული სხეული მოიცავს ფერდობს და ჩამოდის თითქმის სავტომობილო გზამდე.
7	მეწყრული სხეულის საერთო დახასიათება	სიგრძე 50 მ, სიგანე 100 მ, ფართობი 0.4 ჰა.
8	მეწყრული სხეულის ამგები ქანები (გეოლოგიური ინდექსი) და მათი საინჟინრო გეოლოგიური დახასიათება	განვითარებული მეოთხეულ ნალექებში.
9	მეწყრის ტიპი და მისი სიღრმე	ტექნოგენური ტიპის მეწყერი, სიმძლავრე 2მ
10	შედარებითი ასაკი და მეწყრის აქტიურობის ხარისხი	თანამედროვე, ამჟამად დასტაბილურებული.

11	მეწყრის წარმოშობის მიზეზები	ანთროპოგენული ზემოქმედება, გრუნტების დაბალი ფიზიკურ-მექანიკური მახასიათებლები.
12	მეწყრის მიერ გამოწვეული ზარალი და საშიშროების რისკი	საშიშროების რისკი დაბალია.
13	მეწყრის მიმდებარე ფერდობების მდგრადობის დახასიათება	მიმდებარე ფერდობები პირობითად მდგრადია.
14	მეწყრული სხეულისა და მიმდებარე ფერდობების მდგრადობის მონიტორინგის უზრუნველყოფა	გეოლოგიური მონიტორინგი, ღონისძიებების გატარება არა რის მიზანშეწონილი.

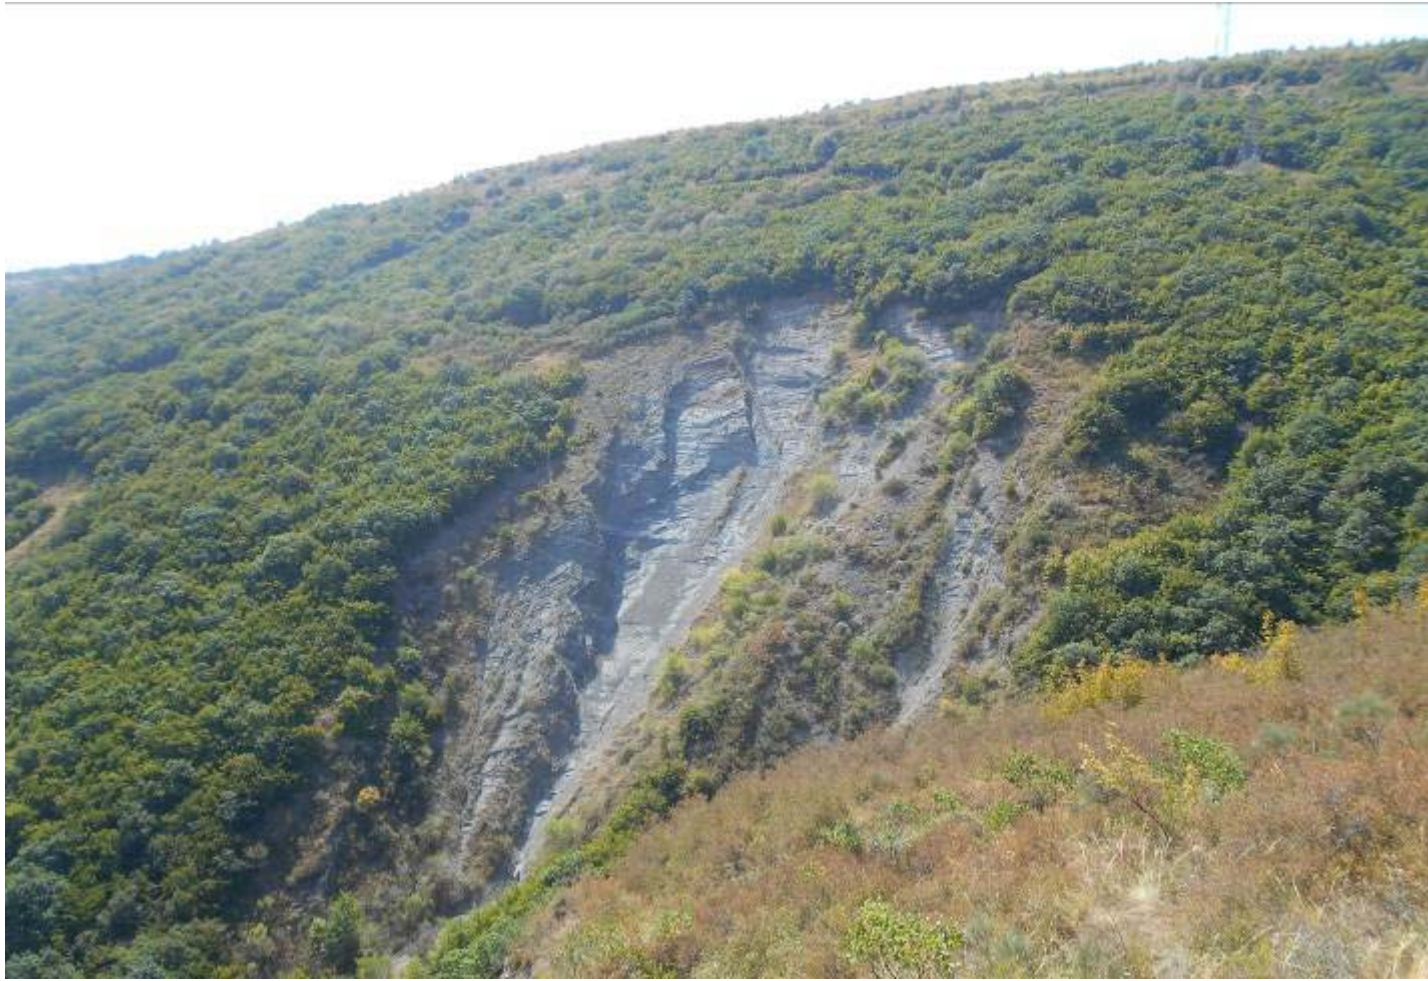
1	მეწყრის № რუკაზე	34
2	ადგილმდებარეობა	მდ. ვარაზისხევის მარჯვენა ფერდზე, ადგილის კოორდინატი: X-479680; Y-4616085.
3	მეწყრული ფერდის გენეზისი და რელიეფის ხასიათი	ჩრდილოეთური ექსპოზიციის ფერდობი, ცვალებადი დახრილობის მქონე საშუალოდ 30-50°-მდე.
4	მეწყრული ფერდის გეოლოგიური აგებულება	საკვლევ ტერიტორია აგებულია ქვედა ოლიგოცენური ხადუმის ჰორიზონტით - თიხები, თხელშრეებრივი ქვიშაქვების შუაშრეებით.
5	მეწყრული ფერდის ჰიდროგეოლოგიური პირობები	გრუნტის წყლების გამოსავლები არ ფიქსირდება.
6	მეწყრის მდებარეობა ფერდობის ბაზისის მიმართებით	მეწყრული სხეული მოიცავს მდ.ვარაზისხევის მარჯვენა ფერდობს, მეწყრის ბაზისია მდინარის კალაპოტი.
7	მეწყრული სხეულის საერთო დახასიათება	სიგრძე 170 მ, სიგანე 180 მ, ფართობი 2.54 ჰა. სიმძლავრე 2-4 მ.
8	მეწყრული სხეულის ამგები ქანები (გეოლოგიური ინდექსი) და მათი საინჟინრო გეოლოგიური დახასიათება	მეოთხეული ასაკის ნალექები
9	მეწყრის ტიპი და მისი სიღრმე	ტექტონისმური ტიპის მეწყერი.
10	შედარებითი ასაკი და მეწყრის აქტიურობის ხარისხი	ძველმეწყრული, ამჟამად დასტაბილურებული.

11	მეწყრის წარმოშობის მიზეზები	გეოლოგიურ-მორფოლოგიური და სეისმური აქტივობები.
12	მეწყრის მიერ გამოწვეული ზარალი და საშიშროების რისკი	საშიშროების რისკი საშუალო.
13	მეწყრის მიმდებარე ფერდობების მდგრადობის დახასიათება	მიმდებარე ფერდობები პირობითად მდგრადია.
14	მეწყრული სხეულისა და მიმდებარე ფერდობების მდგრადობის ღონისძიებების უზრუნველყოფა	გეოლოგიური მონიტორინგი, ღონისძიებების გატარება არა მიზანშეწონილია.

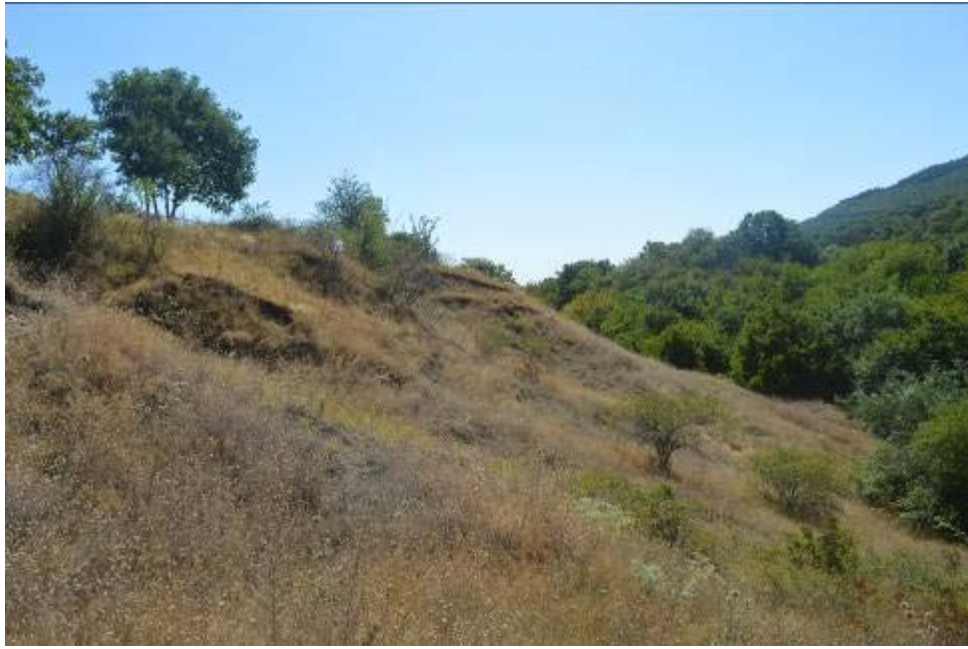
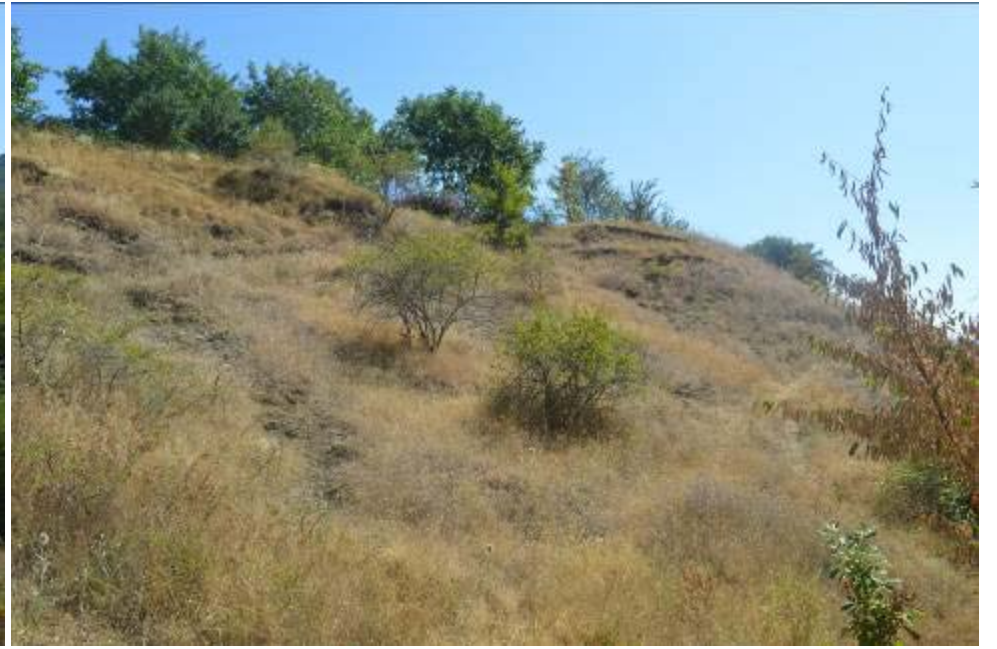
1	მეწყრის № რუკაზე	35
2	ადგილმდებარეობა	წავკისის ხევის მარცხენა ფერდზე, ადგილის კოორდინატი: X-476433; Y-4613534.
3	მეწყრული ფერდის გენეზისი და რელიეფის ხასიათი	სამხრეთული ექსპოზიციის ფერდობი, ცვალებადი დახრილობის მქონე საშუალოდ 20-40°-მდე.
4	მეწყრული ფერდის გეოლოგიური აგებულება	საკვლევ ტერიტორია აგებულია ზედა ეოცენური, თბილისის ნუმულიტური წყებით. წარმოდგენილი ქვიშაქვების და თიხების მორიგეობით.
5	მეწყრული ფერდის ჰიდროგეოლოგიური პირობები	გრუნტის წყლების გამოსავლები არ ფიქსირდება.
6	მეწყრის მდებარეობა ფერდობის ბაზისის მიმართებით	მეწყრული სხეული მოიცავს წავკისის ხევის მარცხენა ფერდობს, მეწყრის ბაზისია წავკისის ხევი.
7	მეწყრული სხეულის საერთო დახასიათება	სიგრძე 60 მ, სიგანე 40 მ, ფართობი 0.17 ჰა. სიმძლავრე 0,5 მ
8	მეწყრული სხეულის ამგები ქანები (გეოლოგიური ინდექსი) და მათი საინჟინრო გეოლოგიური დახასიათება	განვითარებული მეოთხეულ ნალექებში.
9	მეწყრის ტიპი და მისი სიღრმე	კლიმატიგენური, ცოცვითი ტიპის მეწყერი (დელუვიურ ნალექებში).

10	შედარებითი ასაკი და მეწყრის აქტიურობის ხარისხი	თანამედროვე, ამჟამად დასტაბილურებული.
11	მეწყრის წარმოშობის მიზეზები	გეოლოგიურ-მორფოლოგიური პირობები, გრუნტების დაბალი ფიზიკურ-მექანიკური მახასიათებლები.
12	მეწყრის მიერ გამოწვეული ზარალი და საშიშროების რისკი	ფერდზე აღნიშნული პროცესის შემდგომი განვითარება საშიშროებას შეუქმნის ფერდზე არსებულ საკარმიდამო ნაკვეთს, საშიშროების რისკი - საშუალო
13	მეწყრის მიმდებარე ფერდობების მდგრადობის დახასიათება	მიმდებარე ფერდობები პირობითად მდგრადია.
14	მეწყრული სხეულისა და მიმდებარე ფერდობების მდგრადობის ღონისძიებების უზრუნველყოფა	ფერდობის გატყიანება

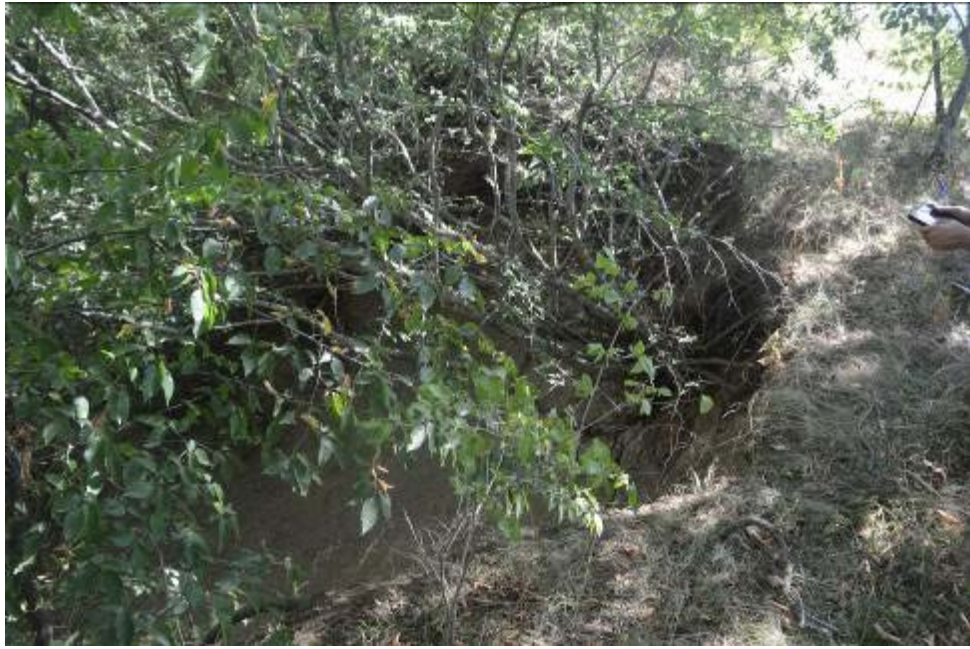
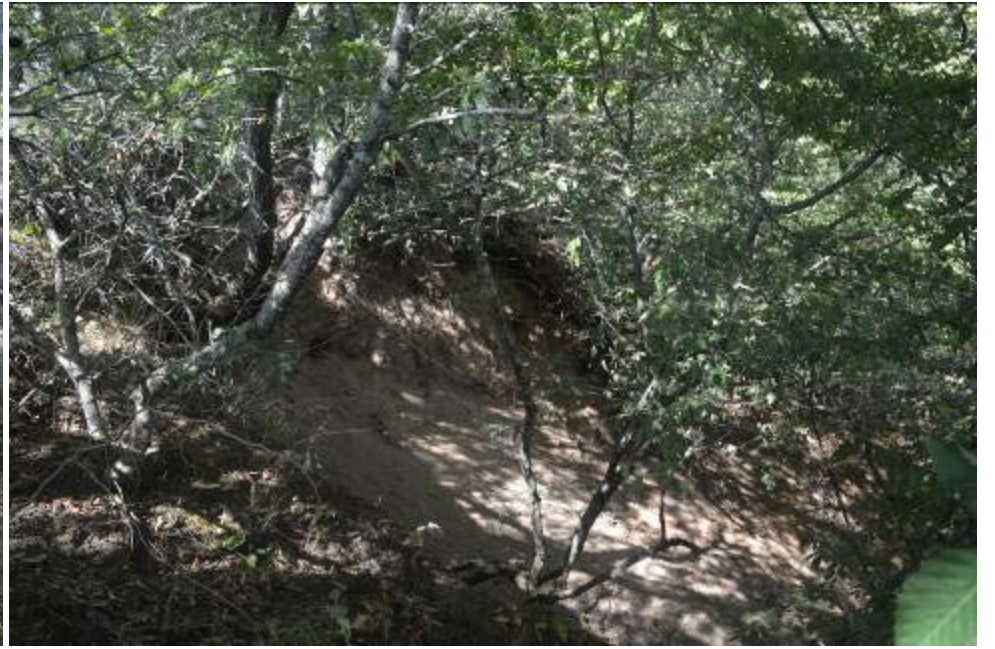
1	მეწყრის № რუკაზე	36
2	ადგილმდებარეობა	წავკისის ხევის მარჯვენა ფერდზე, ადგილის კოორდინატი: X-476517; Y-4613437.
3	მეწყრული ფერდის გენეზისი და რელიეფის ხასიათი	ჩრდილოეთური ექსპოზიციის ფერდობი, ცვალებადი დახრილობის მქონე საშუალოდ 35-60°-მდე.
4	მეწყრული ფერდის გეოლოგიური აგებულება	საკვლევ ტერიტორია აგებულია ზედა ეოცენური, თბილისის ნუმულიტური წყებით. წარმოდგენილი ქვიშაქვების და თიხების მორიგეობით.
5	მეწყრული ფერდის ჰიდროგეოლოგიური პირობები	გრუნტის წყლების გამოსავლები არ ფიქსირდება.
6	მეწყრის მდებარეობა ფერდობის ბაზისის მიმართებით	მეწყრული სხეული მოიცავს წავკისის ხევის მარჯვენა ფერდობს, მეწყრის ბაზისია წავკისის ხევი.
7	მეწყრული სხეულის საერთო დახასიათება	სიგრძე 30 მ, სიგანე 25 მ. სიმძლავრე 1,5-2 მ. ფართობი 0.07 ჰა.
8	მეწყრული სხეულის ამგები ქანები (გეოლოგიური ინდექსი) და მათი საინჟინრო გეოლოგიური დახასიათება	განვითარებული მეოთხეულ ნალექებში.
9	მეწყრის ტიპი და მისი სიღრმე	სანაპირო, ჩამოქცევითი ტიპის მეწყერი.

10	შედარებითი ასაკი და მეწყრის აქტიურობის ხარისხი	თანამედროვე, პერიოდულად აქტიური.
11	მეწყრის წარმოშობის მიზეზები	ძლიერი ატმოსფერული ნალექების დროს გრუნტების ჭარბი გაწყლოვანება, გრუნტების დაბალი ფიზიკურ-მექანიკური მახასიათებლები.
12	მეწყრის მიერ გამოწვეული ზარალი და საშიშროების რისკი	საშიშროების რისკი დაბალი.
13	მეწყრის მიმდებარე ფერდობების მდგრადობის დახასიათება	მიმდებარე ფერდობები პოტენციურად მეწყერსაშიშია.
14	მეწყრული სხეულისა და მიმდებარე ფერდობების მდგრადობის ღონისძიებების უზრუნველყოფა	ღონისძიებების გატარება არა მიზანშეწონილია.

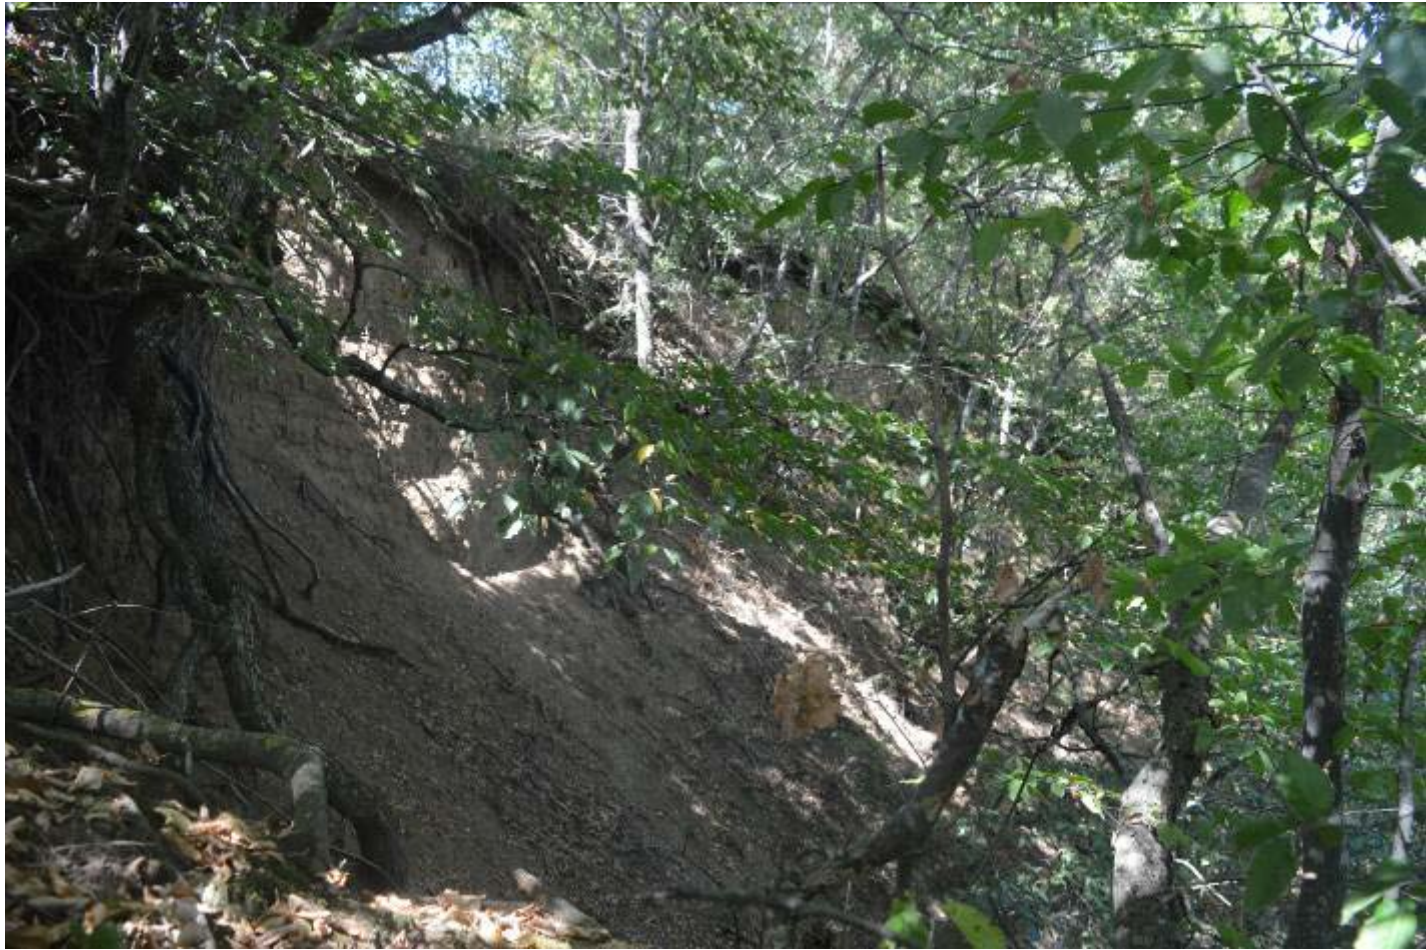
1	მეწყრის № რუკაზე	37
2	ადგილმდებარეობა	წავკისის ხევის მარჯვენა ფერდზე, ადგილის კოორდინატი: X-476557; Y-4613435.
3	მეწყრული ფერდის გენეზისი და რელიეფის ხასიათი	სამხრეთული ექსპოზიციის ფერდობი, ცვალებადი დახრილობის მქონე საშუალოდ 35-50°-მდე.
4	მეწყრული ფერდის გეოლოგიური აგებულება	საკვლევ ტერიტორია აგებულია ზედა ეოცენური, თბილისის ნუმულიტური წყებით. წარმოდგენილი ქვიშაქვის და თიხების მორიგეობით.
5	მეწყრული ფერდის ჰიდროგეოლოგიური პირობები	გრუნტის წყლების გამოსავლები არ ფიქსირდება.
6	მეწყრის მდებარეობა ფერდობის ბაზისის მიმართებით	მეწყრული სხეული მოიცავს წავკისის ხევის მარჯვენა ფერდობს, მეწყრის ბაზისია წავკისის ხევი.
7	მეწყრული სხეულის საერთო დახასიათება	სიგრძე 35 მ, სიგანე 80 მ, ფართობი 0.2 ჰა. სიმძლავრე 2-3 მ.
8	მეწყრული სხეულის ამგები ქანები (გეოლოგიური ინდექსი) და მათი საინჟინრო გეოლოგიური დახასიათება	განვითარებული მეოთხეულ ნალექებში.
9	მეწყრის ტიპი და მისი სიღრმე	სანაპირო, ჩამოქცევითი ტიპის მეწყერი.

10	შედარებითი ასაკი და მეწყრის აქტიურობის ხარისხი	თანამედროვე, პერიოდულად აქტიური.
11	მეწყრის წარმოშობის მიზეზები	ძლიერი ატმოსფერული ნალექების დროს გრუნტების ჭარბი გაწყლოვანება, გრუნტების დაბალი ფიზიკურ-მექანიკური მახასიათებლები.
12	მეწყრის მიერ გამოწვეული ზარალი და საშიშროების რისკი	საშიშროების რისკი დაბალია.
13	მეწყრის მიმდებარე ფერდობების მდგრადობის დახასიათება	მიმდებარე ფერდობები პოტენციურად მეწყერსაშიშია.
14	მეწყრული სხეულისა და მიმდებარე ფერდობების მდგრადობის ღონისძიებების უზრუნველყოფა	ღონისძიებების გატარება არა მიზანშეწონილია.

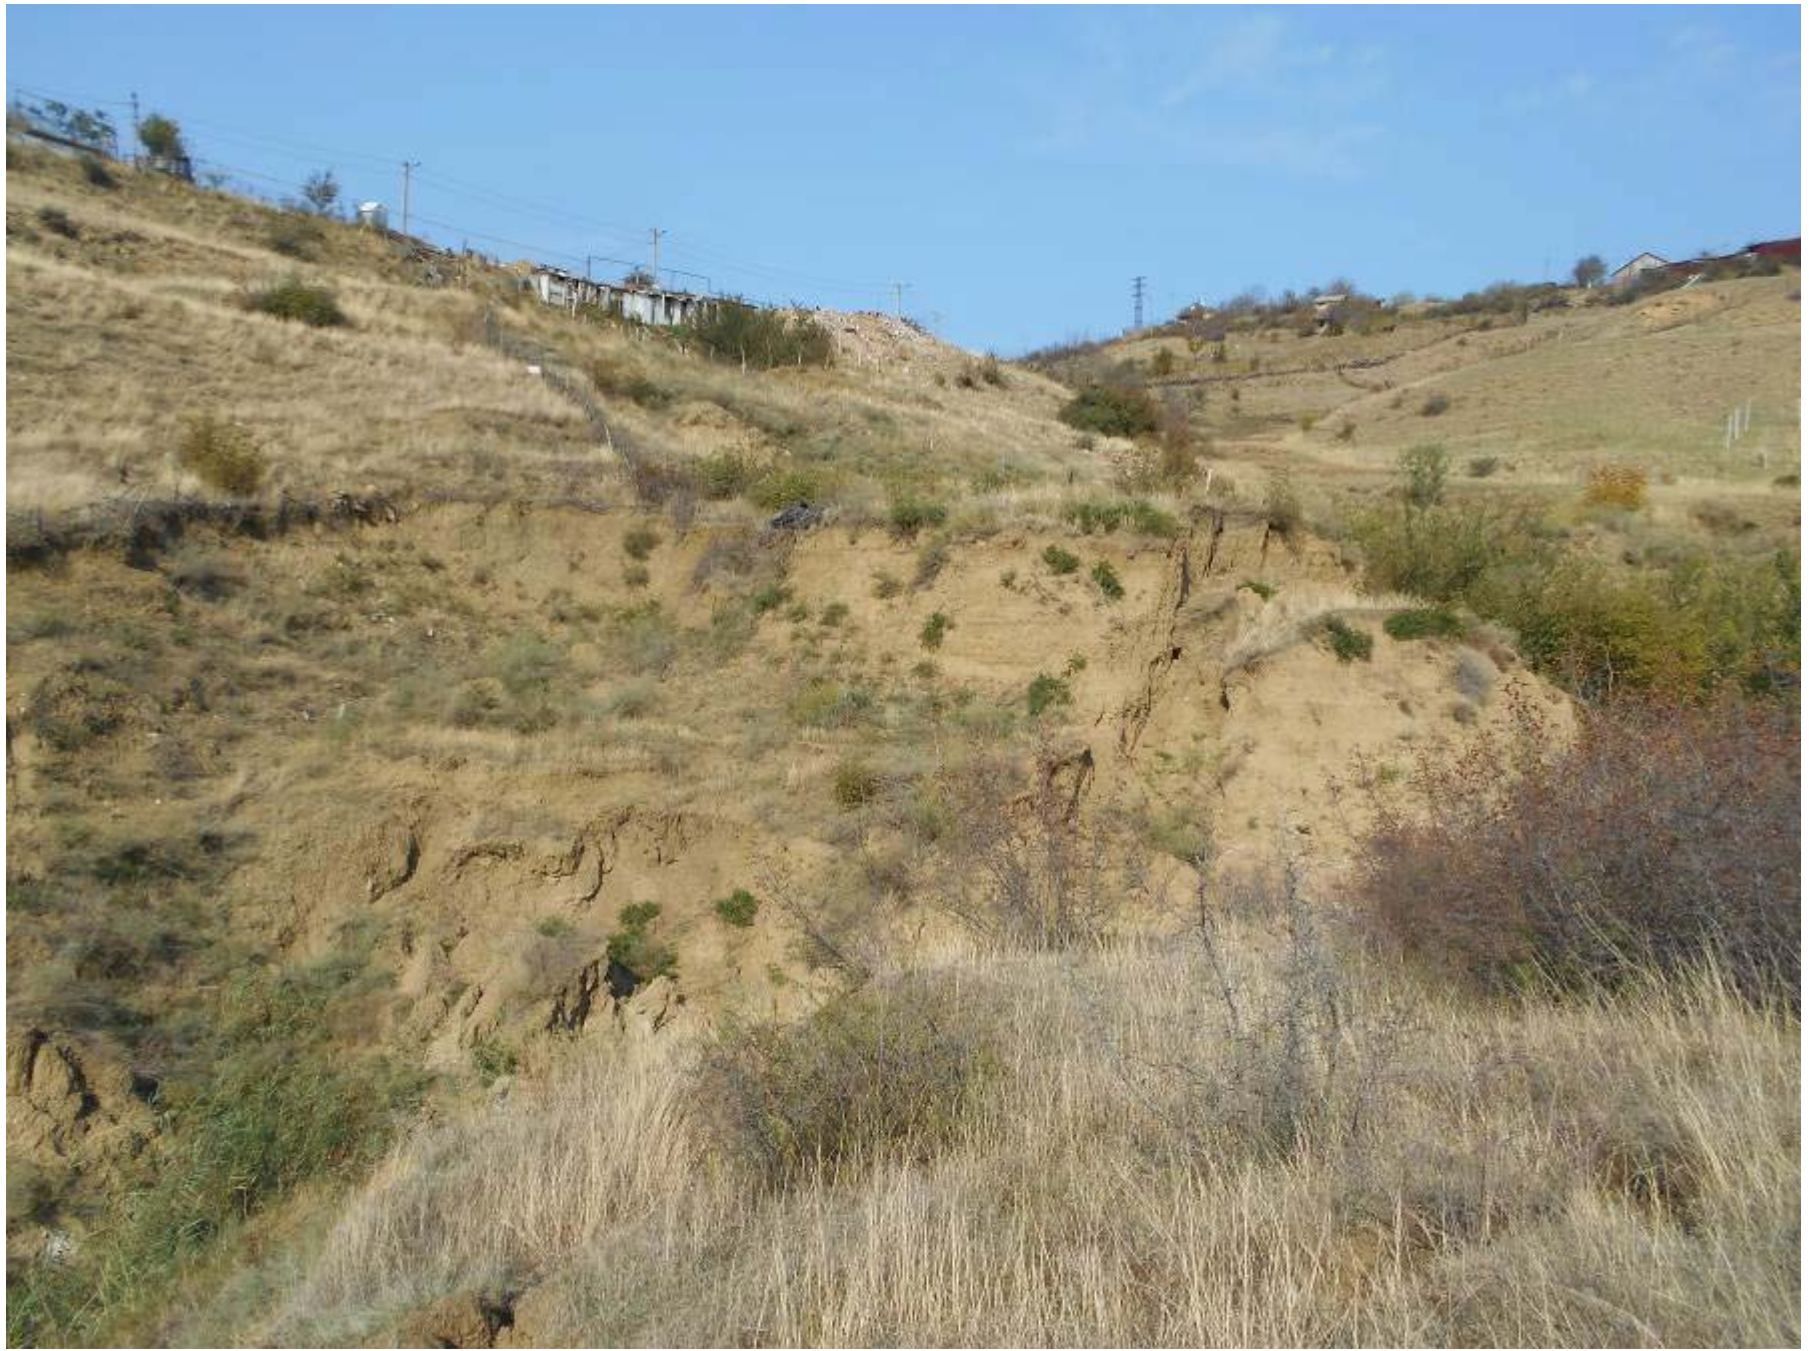
1	მეწყრის № რუკაზე	N38
2	ადგილმდებარეობა	კოორდინატი: X-487121; Y-4627438. მდ. ხევძმარის მარცხენა შენაკადის მარჯვენა ფერდი.
3	მეწყრული ფერდის გენეზისი და რელიეფის ხასიათი	სამხრეთ-აღმოსავლური ექსპოზიციის ეროზიულ-დენუდაციური 30-35 <sup>0</sup> -იანი დახრილობის ფერდობი.
4	მეწყრული ფერდის გეოლოგიური აგებულება	გეოლოგიურად აგებულია შუა მიოცენური ასაკის ჩოკრაკული სართულით, წარმოდგენილი თიხებით, მერგელებით, ქვიშაქვებითა და კონგლომერატებით.
5	მეწყრული ფერდის ჰიდროგეოლოგიური პირობები	გრუნტის წყლების გამოსავლები არ ფიქსირდება.
6	მეწყრის მდებარეობა ფერდობის ბაზისის მიმართებით	მეწყრული ფერდი მოიცავს მდ. ხევძმარის მარცხენა შენაკადის, მარჯვენა ფერდის ქვედა ნაწილს, ბაზისი ხევის კალაპოტი.
7	მეწყრული სხეულის საერთო დახასიათება	სიგრძე 25 მ, სიგანე 90 მ, ფართობი 0.27 ჰა. მეწყრის მოპირდაპირედ ფიქსირდება მეწყრული სხეული, მოკლებულია მცენარეულ საფარს, შესაძლებელია რეგრესიული განვითარება.
8	მეწყრული სხეულის ამგები კანები (გეოლოგიური ინდექსი) და მათი საინჟინრო გეოლოგიური დახასიათება	მეწყრული სხეული განვითარებულია ფერდობულ ნალექებში.

9	მეწყრის ტიპი და მისი სიღრმე	კლიმატოგენური, 2-3 მ სიმძლავრის.
10	შედარებითი ასაკი და მეწყრის აქტიურობის ხარისხი	თანამედროვე, აქტიური.
11	მეწყრის წარმოშობის მიზეზები	გვერდითი ეროზია, გეოლოგიური აგებულება.
12	მეწყრის მიერ გამოწვეული ზარალი და საშიშროების რისკი	აზიანებს სასოფლო-სამეურნეო სავარგულებს. რისკი საშუალო.
13	მეწყრის მიმდებარე ფერდობების მდგრადობის დახასიათება	მიმდებარე ფერდობები მეწყულია.
14	მეწყრული სხეულისა და მიმდებარე ფერდობების მდგრადობის ღონისძიებების უზრუნველყოფა	ფერდობის დატერასება

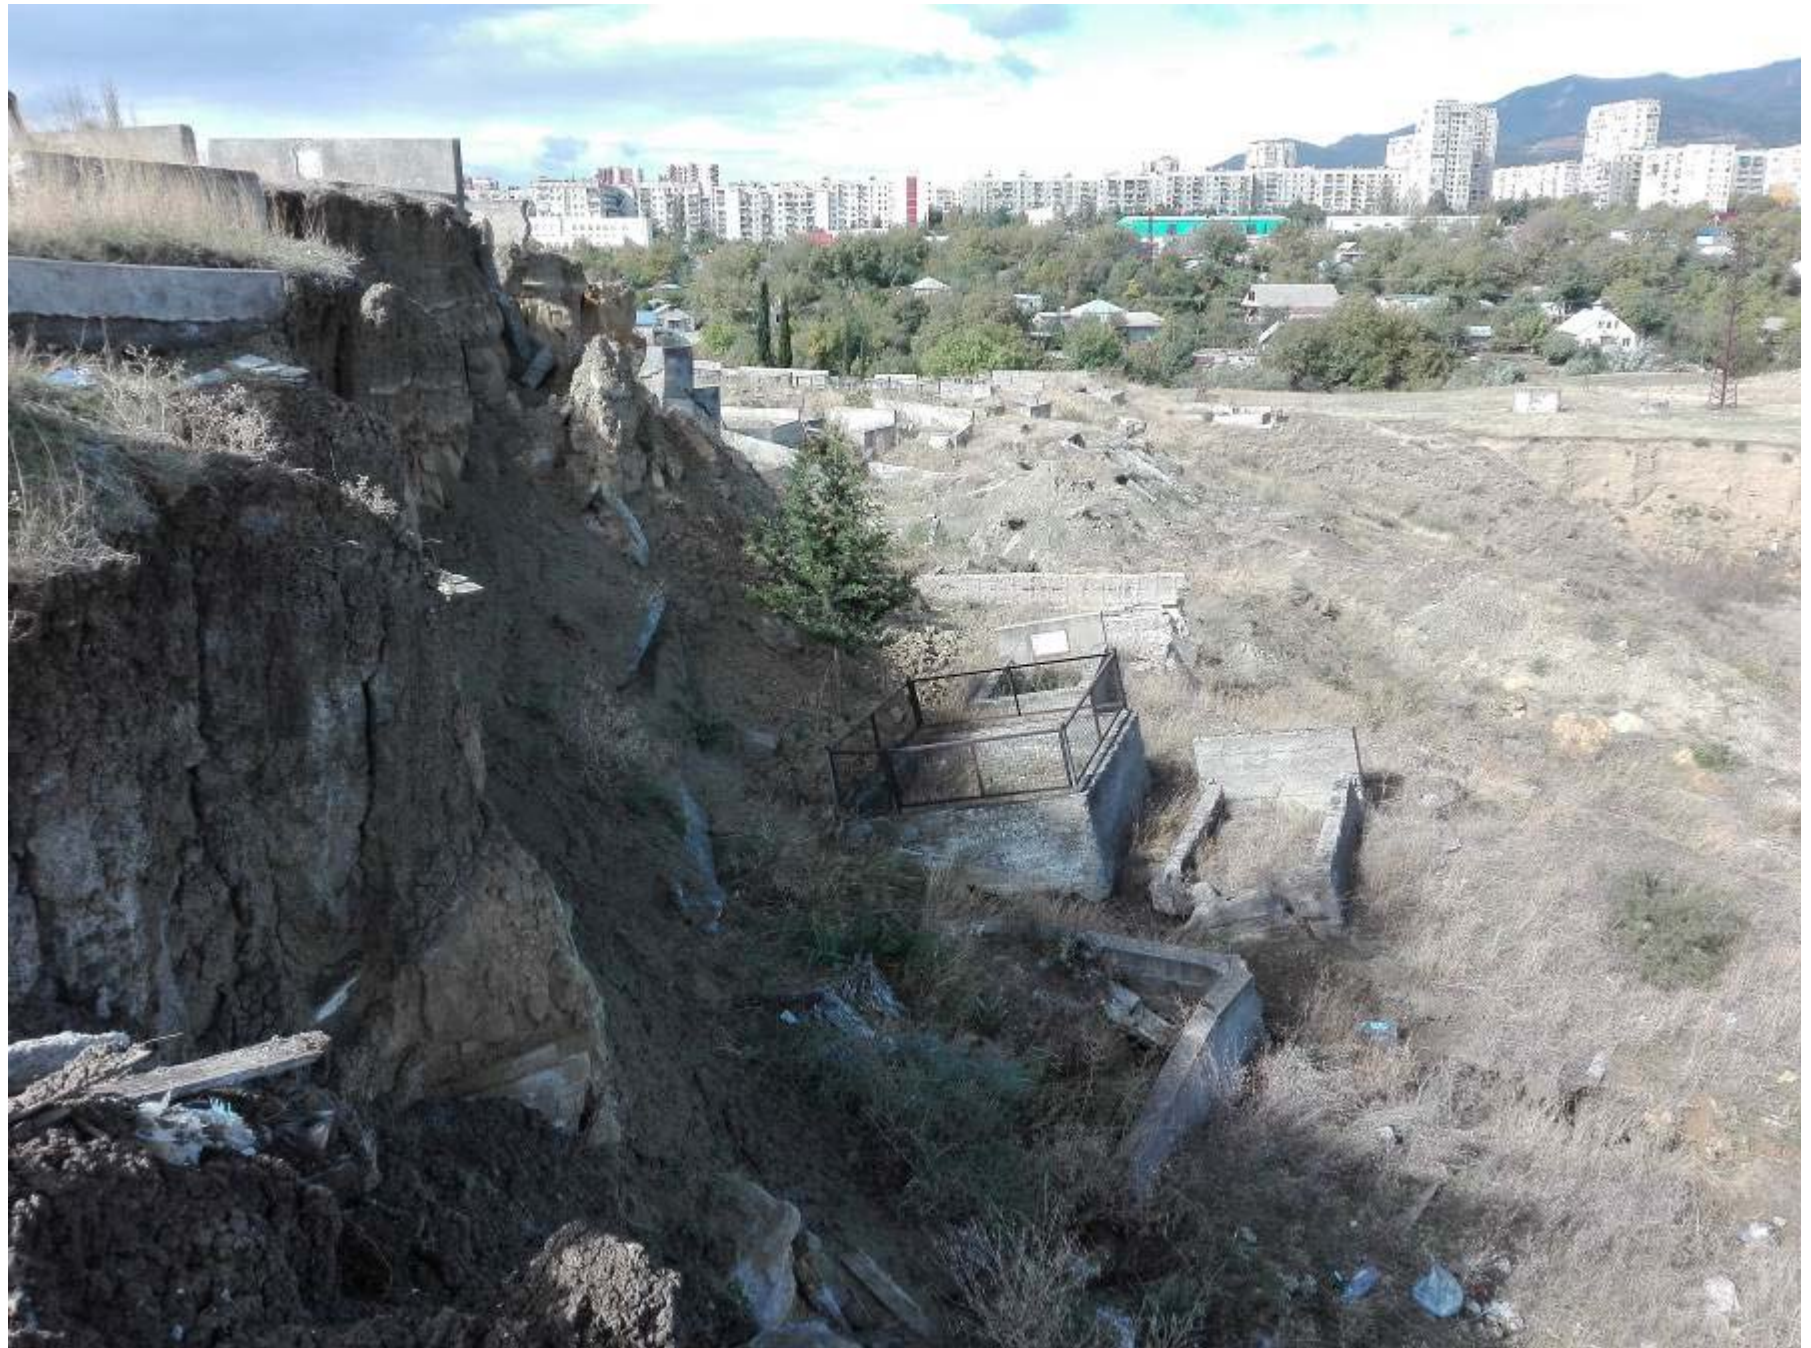
1	მეწყრის № რუკაზე	N39
2	ადგილმდებარეობა	კოორდინატი: X-486838; Y-4627372. მდ. ხევძმარის მარცხენა შენაკადის მარცხენა ფერდი.
3	მეწყრული ფერდის გენეზისი და რელიეფის ხასიათი	ჩრდილოური ექსპოზიციის ეროზიულ-დენუდაციური 5-10 <sup>0</sup> -იანი დახრილობის ფერდობი.
4	მეწყრული ფერდის გეოლოგიური აგებულება	გეოლოგიურად აგებულია შუა მიოცენური ჩოკრაკული სართულით, წარმოდგენილი თიხებით, მერგელებით, ქვიშაქვებითა და კონგლომერატებით.
5	მეწყრული ფერდის ჰიდროგეოლოგიური პირობები	გრუნტის წყლების გამოსავლები არ ფიქსირდება.
6	მეწყრის მდებარეობა ფერდობის ბაზისის მიმართებით	მეწყრული ფერდი მოიცავს მდ. ხევძმარის მარცხენა შენაკადის, მარცხენა ფერდის ქვედა ნაწილს, ბაზისი ხევის კალაპოტი.
7	მეწყრული სხეულის საერთო დახასიათება	სიგრძე 55 მ, სიგანე 120 მ, ფართობი 0.66 ჰა. მოწყვეტის წარბის სიმაღლე 2-3 მ, ზედაპირი ბორცვოვან ტალღოვანი, ბაზის წარმოადგენს ხევის კალაპოტი, ძირის გარეცხვის შედეგად კიდევ უფრო აქტიურდება მეწყრული სხეული. ხასიათდება რეგრესიული განვითარებით.

8	მეწყრული სხეულის ამგები ქანები (გეოლოგიური ინდექსი) და მათი საინჟინრო გეოლოგიური დახასიათება	მეწყრული სხეული განვითარებულია ფერდობულ და ძირითად ქანებში.
9	მეწყრის ტიპი და მისი სიღრმე	ტექტო-სეისმოგენური, 6-7 მ სიმძლავრის.
10	შედარებითი ასაკი და მეწყრის აქტიურობის ხარისხი	თანამედროვე, აქტიური.
11	მეწყრის წარმოშობის მიზეზები	ტექტონიკა, გვერდითი ეროზია, გეოლოგიური აგებულება.
12	მეწყრის მიერ გამოწვეული ზარალი და საშიშროების რისკი	აზიანებს საფლავებს, საშიშროების რისკი მაღალი.
13	მეწყრის მიმდებარე ფერდობების მდგრადობის დახასიათება	მიმდებარე ფერდობები მეწყულია.
14	მეწყრული სხეულისა და მიმდებარე ფერდობების მდგრადობის ღონისძიებების უზრუნველყოფა	შესაბამისი პროექტის საფუძველზე დამცავი ღონისძიებების გატარება, საფლავების გადატანა.

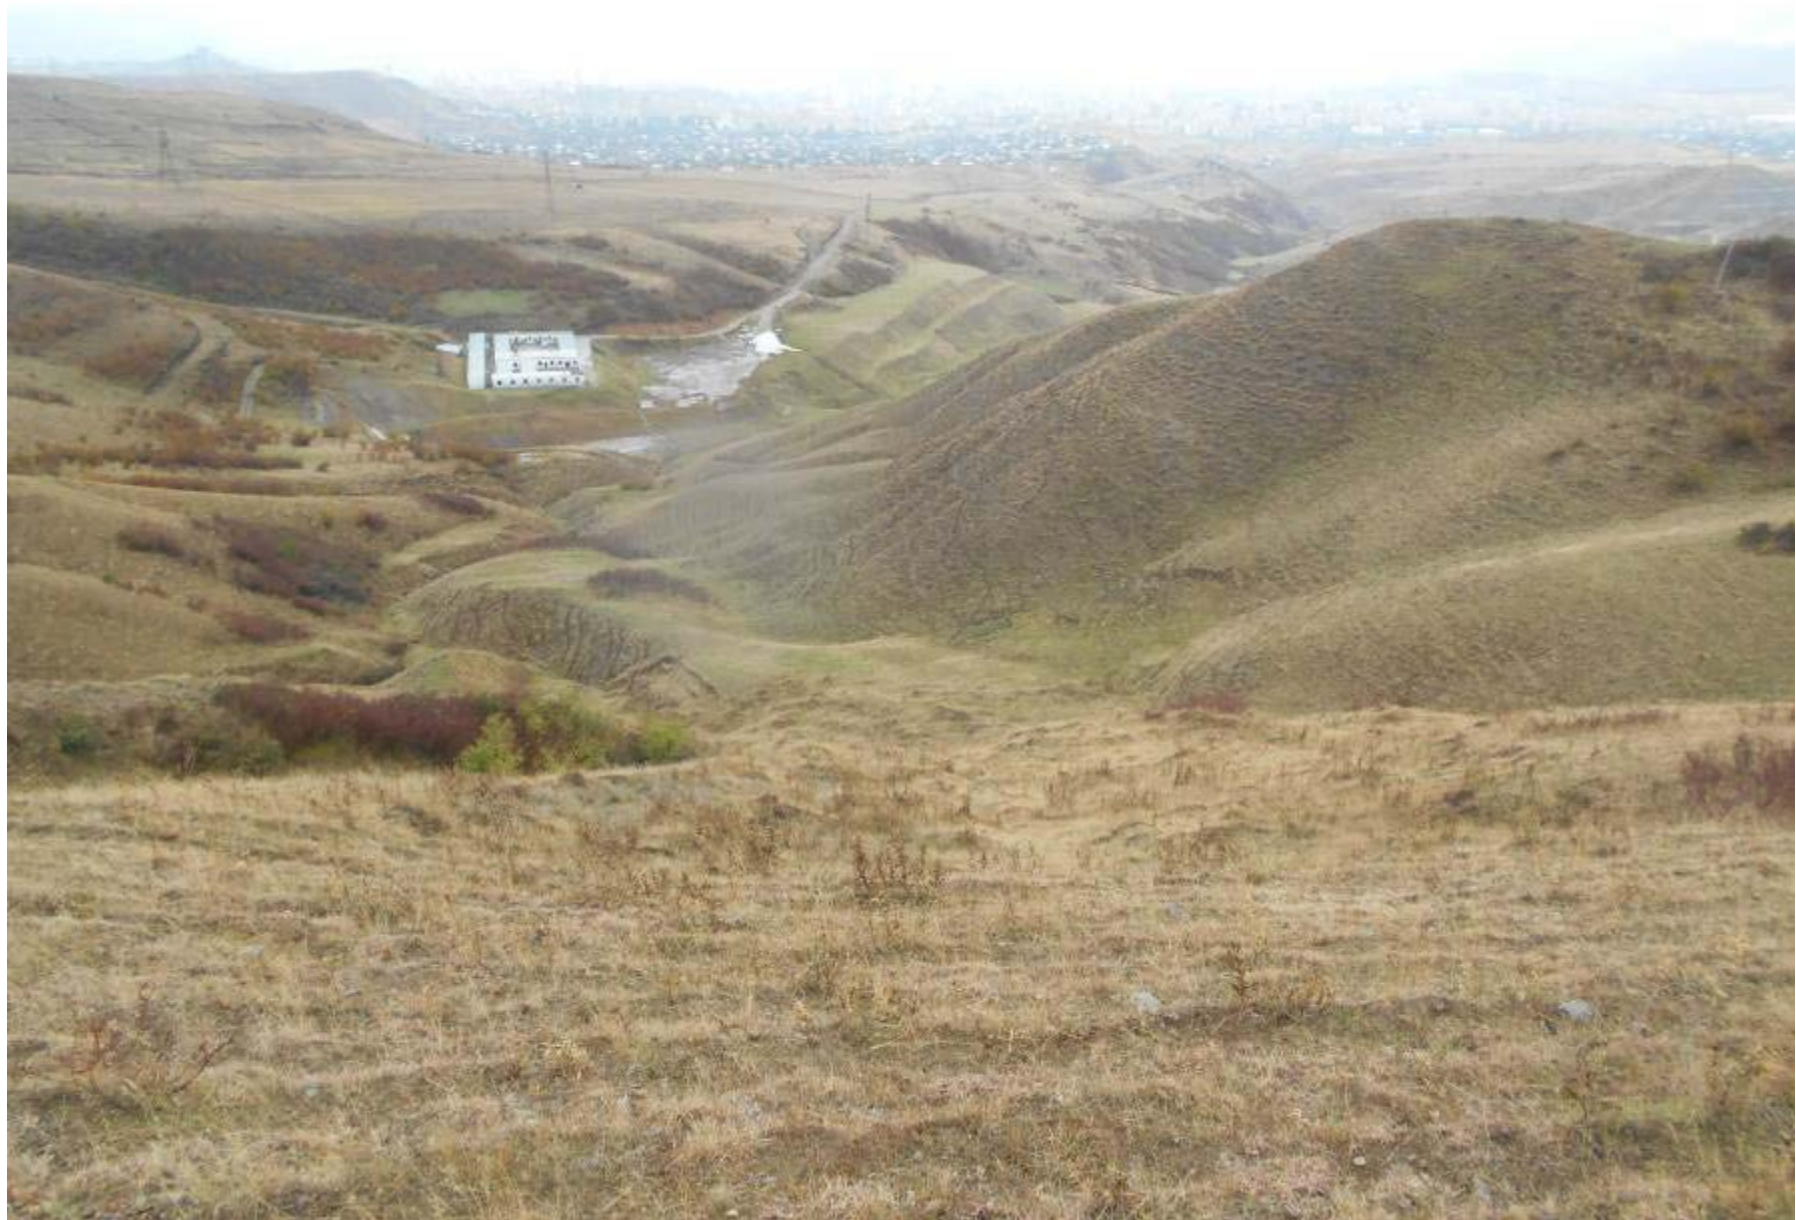
1	მეწყრის № რუკაზე	N40
2	ადგილმდებარეობა	კოორდინატი: X-489759; Y-4624867. მდ. სააფთრე ხევის სათავეები.
3	მეწყრული ფერდის გენეზისი და რელიეფის ხასიათი	დასავლური ექსპოზიციის 25-30 <sup>0</sup> -ი ეროზიულ-დენუდაციური რელიეფი.
4	მეწყრული ფერდის გეოლოგიური აგებულება	გეოლოგიურად აგებულია ქვედა მიოცენური ასაკის კოწახურის სართულით, წარმოდგენილი მუქი, თხელშრეებრივი თიხებითა და ქვიშაქვებით.
5	მეწყრული ფერდის ჰიდროგეოლოგიური პირობები	გრუნტის წყლების გამოსავლები არ ფიქსირდება.
6	მეწყრის მდებარეობა ფერდობის ბაზისის მიმართებით	მეწყრული სხეული მდებარეობს უსუალოდ მდ. სააფთრე ხევის სათავეებში.
7	მეწყრული სხეულის საერთო დახასიათება	სიგრძე 90 მ, სიგანე 30 მ, ფართობი 0.25 ჰა. ზედაპირული მეწყრული სხეული მოკლებულია მცენარეულ საფარს.
8	მეწყრული სხეულის ამგები ქანები (გეოლოგიური ინდექსი) და მათი საინჟინრო გეოლოგიური დახასიათება	მეწყრული სხეული განვითარებულია ფერდობულ ნალექებში.
9	მეწყრის ტიპი და მისი სიღრმე	კლიმატოგენური, ზედაპირული 0.5 მ სიმძლავრის.

10	შედარებითი ასაკი და მეწყრის აქტიურობის ხარისხი	თანამედროვე, აქტიური.
11	მეწყრის წარმოშობის მიზეზები	გეოლოგიურ-მორფოლოგიური პირობები.
12	მეწყრის მიერ გამოწვეული ზარალი და საშიშროების რისკი	აზიანებს საძოვრებს.
13	მეწყრის მიმდებარე ფერდობების მდგრადობის დახასიათება	მიმდებარე ფერდობებზე ფიქსირდება მცირე ჩამონაშლები.
14	მეწყრული სხეულისა და მიმდებარე ფერდობების მდგრადობის ღონისძიებების უზრუნველყოფა	ფერდობის გატყიანება, დატერასება

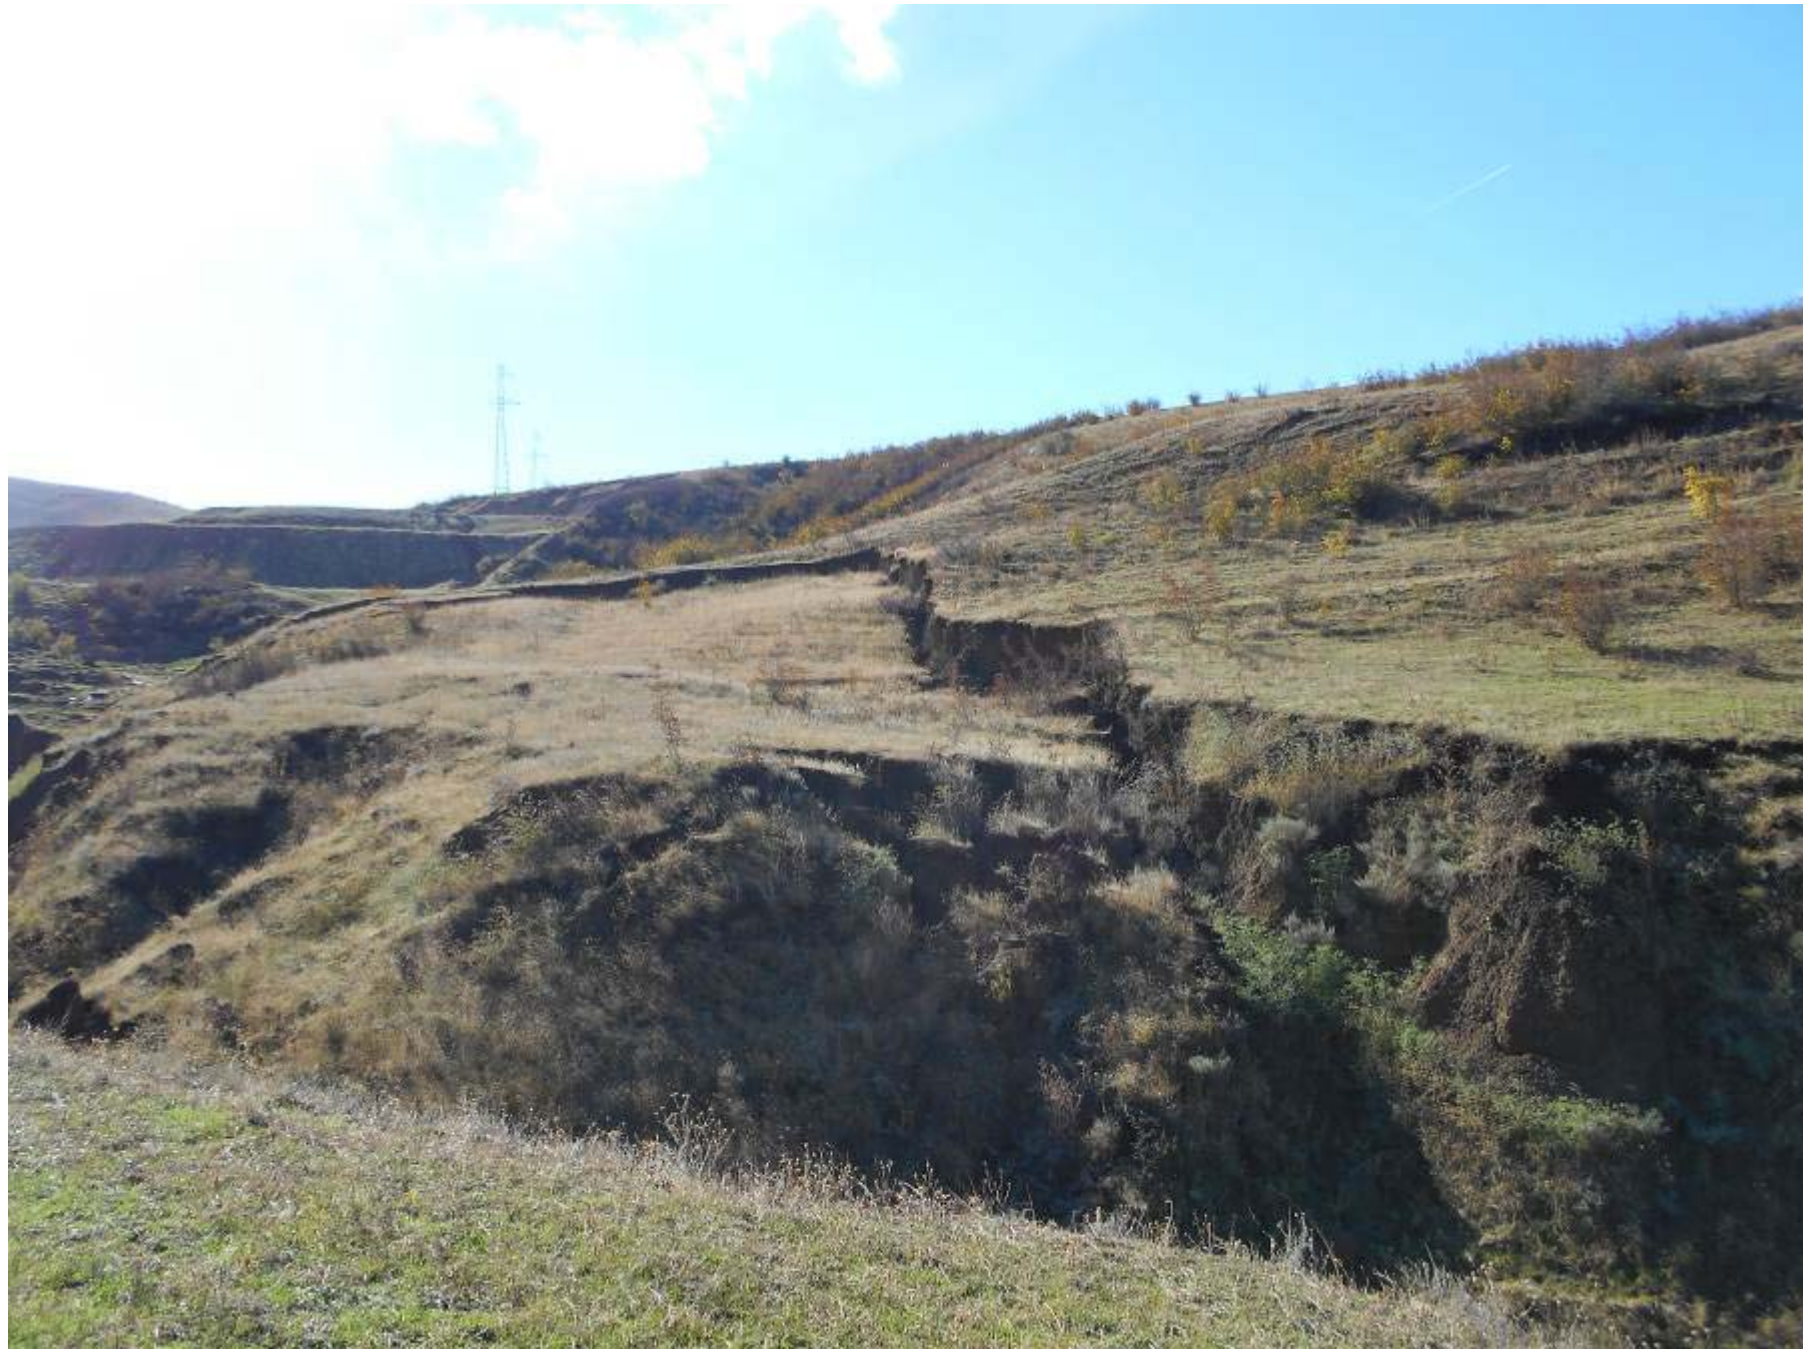
1	მეწყრის № რუკაზე	N41
2	ადგილმდებარეობა	კოორდინატი: X-489013; Y-4625312. მდ. სააფთრეხევის მარცხენა ფერდობი.
3	მეწყრული ფერდის გენეზისი და რელიეფის ხასიათი	ჩრდილოური ექსპოზიციის 15-20 <sup>0</sup> დახრილობის ეროზიულ-დენუდაციური ფერდობი.
4	მეწყრული ფერდის გეოლოგიური აგებულება	გეოლოგიურად აგებულია ქვედა მიოცენური ასაკის კონახურის სართულით, წარმოდგენილი მუქი, თხელშრეებრივი თიხებითა და ქვიშაქვებით.
5	მეწყრული ფერდის ჰიდროგეოლოგიური პირობები	გრუნტის წყლების გამოსავლები არ ფიქსირდება.
6	მეწყრის მდებარეობა ფერდობის ბაზისის მიმართებით	მეწყრული სხეული მდებარეობს მდ. სააფთრეხევის მარცხენა ფერდის ქვედა ნაწილში.
7	მეწყრული სხეულის საერთო დახასიათება	მაქსიმალური სიგრძე 50 მ, სიგანე 65 მ, ფართობი 0.33 ჰა. მოწყვეტის საფეხურის სიმაღლე 1-1.5 მ. მეწყრის ბაზისს წარმოადგენს უშუალოდ ხევის კალაპოტი, რომლის ჩაჭრაც 6-10 მ-ის ფარგლებშია. შესაძლებელია მისი რეგრესიული განვითარება.
8	მეწყრული სხეულის ამგები ქანები (გეოლოგიური ინდექსი) და მათი საინჟინრო გეოლოგიური დახასიათება	მეწყრული სხეული განვითარებულია ფერდობულ ნალექებში.

9	მეწყრის ტიპი და მისი სიღრმე	კლიმატოგენური, 3 მ სიმძლავრის.
10	შედარებითი ასაკი და მეწყრის აქტიურობის ხარისხი	თანამედროვე, აქტიური.
11	მეწყრის წარმოშობის მიზეზები	გეოლოგიურ-მორფოლოგიური და კლიმატური პირობები.
12	მეწყრის მიერ გამოწვეული ზარალი და საშიშროების რისკი	აზიანებს საძოვრებს, საშიშროების რისკი დაბალი
13	მეწყრის მიმდებარე ფერდობების მდგრადობის დახასიათება	მიმდებარე ფერდობებზე ფიქსირდება მცირე ჩამონაშლები.
14	მეწყრული სხეულისა და მიმდებარე ფერდობების მდგრადობის ღონისძიებების უზრუნველყოფა	ღონისძიებების გატარება მიზანშეუწონელია.

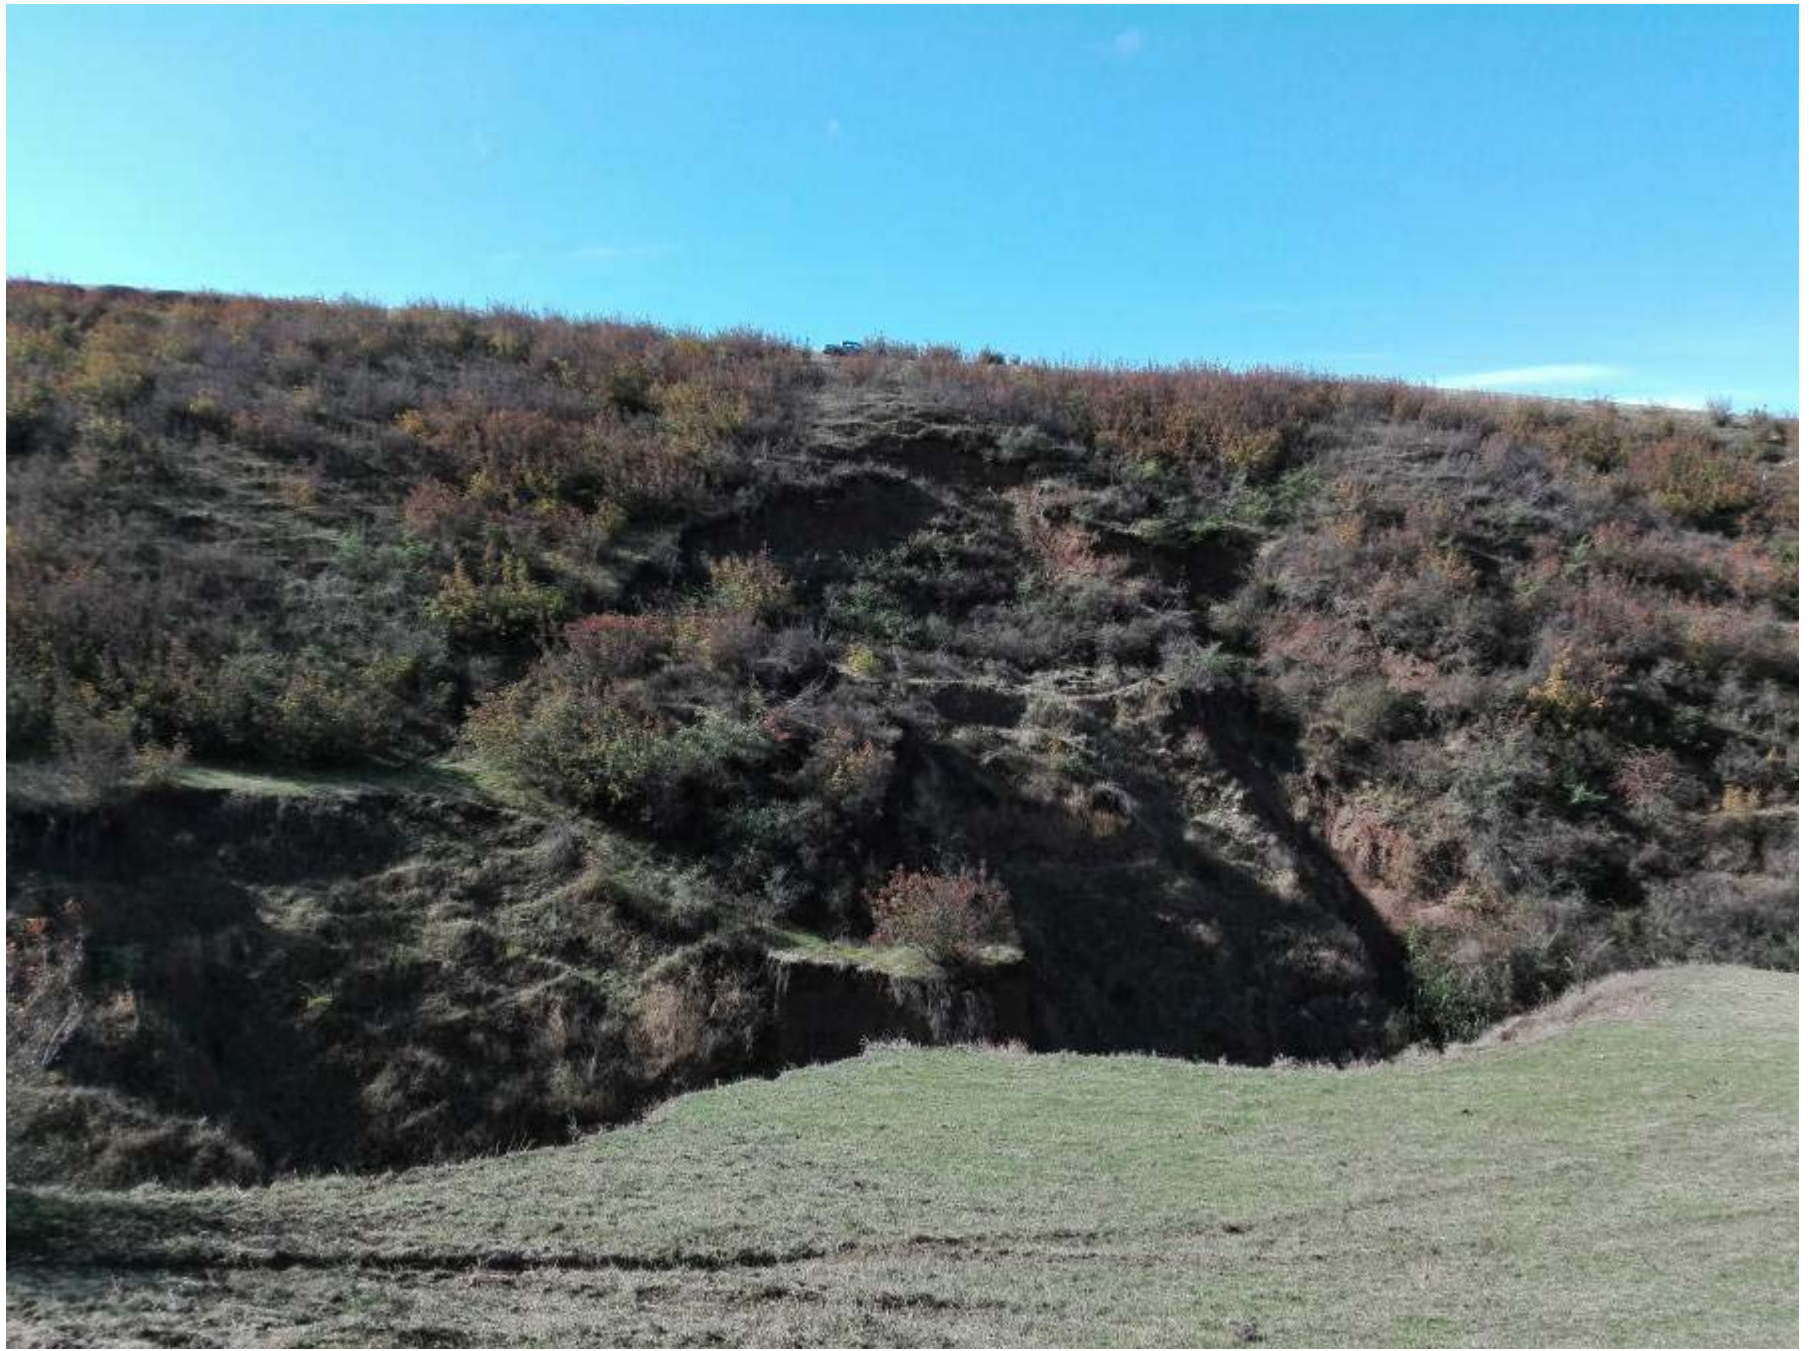
1	მეწყრის № რუკაზე	N42
2	ადგილმდებარეობა	კოორდინატი: X-488917; Y-4625391. მდ. სააფთრეხევის მარცხენა ფერდობი.
3	მეწყრული ფერდის გენეზისი და რელიეფის ხასიათი	ჩრდილოური ექსპოზიციის 30-40° დახრილობის ეროზიულ-დენუდაციური ფერდობი.
4	მეწყრული ფერდის გეოლოგიური აგებულება	გეოლოგიურად აგებულია ქვედა მიოცენური კოწახურის სართულით, წარმოდგენილი მუქი, თხელშრეებრივი თიხებითა და ქვიშაქვებით.
5	მეწყრული ფერდის ჰიდროგეოლოგიური პირობები	გრუნტის წყლების გამოსავლები არ ფიქსირდება.
6	მეწყრის მდებარეობა ფერდობის ბაზისის მიმართებით	მეწყრული სხეული მდებარეობს მდ. სააფთრეხევის მარცხენა ფერდის ქვედა ნაწილში.
7	მეწყრული სხეულის საერთო დახასიათება	მაქსიმალური სიგრძე 30 მ, სიგანე 70 მ, ფართობი 0.18 ჰა. მოწყვეტის საფეხურის სიმაღლე 1 მ. ზედაპირი დაფარულია იშვიათად ბუჩქნარით, შესაძლებელია რეგრესიული განვითარება.
8	მეწყრული სხეულის ამგები ქანები (გეოლოგიური ინდექსი) და მათი საინჟინრო გეოლოგიური დახასიათება	მეწყრული სხეული განვითარებულია ფერდობულ ნალექებში.

9	მეწყრის ტიპი და მისი სიღრმე	კლიმატოგენური, 1-2 მ სიმძლავრის.
10	შედარებითი ასაკი და მეწყრის აქტიურობის ხარისხი	თანამედროვე, აქტიური.
11	მეწყრის წარმოშობის მიზეზები	გეოლოგიური აგებულება.
12	მეწყრის მიერ გამოწვეული ზარალი და საშიშროების რისკი	აზიანებს საძოვრებს, საშიშროების რისკი დაბალი
13	მეწყრის მიმდებარე ფერდობების მდგრადობის დახასიათება	მიმდებარე ფერდობებზე ფიქსირდება მცირე ჩამონაშლები.
14	მეწყრული სხეულისა და მიმდებარე ფერდობების მდგრადობის ღონისძიებების უზრუნველყოფა	ღონისძიებების გატარება მიზანშეუწონელია.
