# მეწყრის ფურცელი № 1

თარიღი: 27.11.2017 ბაკურ ჯინორია, გიორგი გაფრინდაშვილი

1	მეწყრის # რუკაზე	1
2	ადგილმდებარეობა	X-491381, Y-4623485 მდ. კვირიკობის ხევის მარცხენა უსახელო შენაკადის მარცხენა ფერდობი
3	მეწყრული ფერდობის გენეზისი და რელიეფის ხასიათი	ჩრდილოური ექსპოზიციის 25-30° დახრილობის, ჩრდილოეთ ექსპოზიციის ფერდობი
4	მეწყრული ფერდობის გეოლოგიური აგებულება	მეწყრის ფერდობის გეოლოგიურ აგებულებაში მონაწილეობენ ქვედა მიოცენური ასაკის, კოწახურის იარუსის ნალექებით (N <sub>1</sub> <sup>1</sup> cz), რომლებიც წარმოდგენილია მუქი, თხელშრეებრივი თიხებით და ქვიშაქვებით
5	მეწყრული ფერდობის ჰიდროგეოლოგიური პირობები	ზედაპირზე გრუნტის წყლების გამოსავლები არ ფიქსირდება.
6	მეწყრის ბაზისის მდებარეობა ფერდობთან მიმართებაში	მეწყრის ბაზისი არის ხეობის კალაპოტი
7	მეწყრული სხეულის საერთო დახასიათება	მეწყრის სიგრძე: 15 მ სიგანე: 10 მ ფართობი: 0.054 ჰა. მეწყრულ სხეულზე ფიქსირდება ძირითადი ქანების გამოსავლები. ხეობის ძირი დაფარულია ხე-მცენარეულობით. მიმდებარე ფერდობები და ხეობის დიდი ნაწილი მეწყრულია.

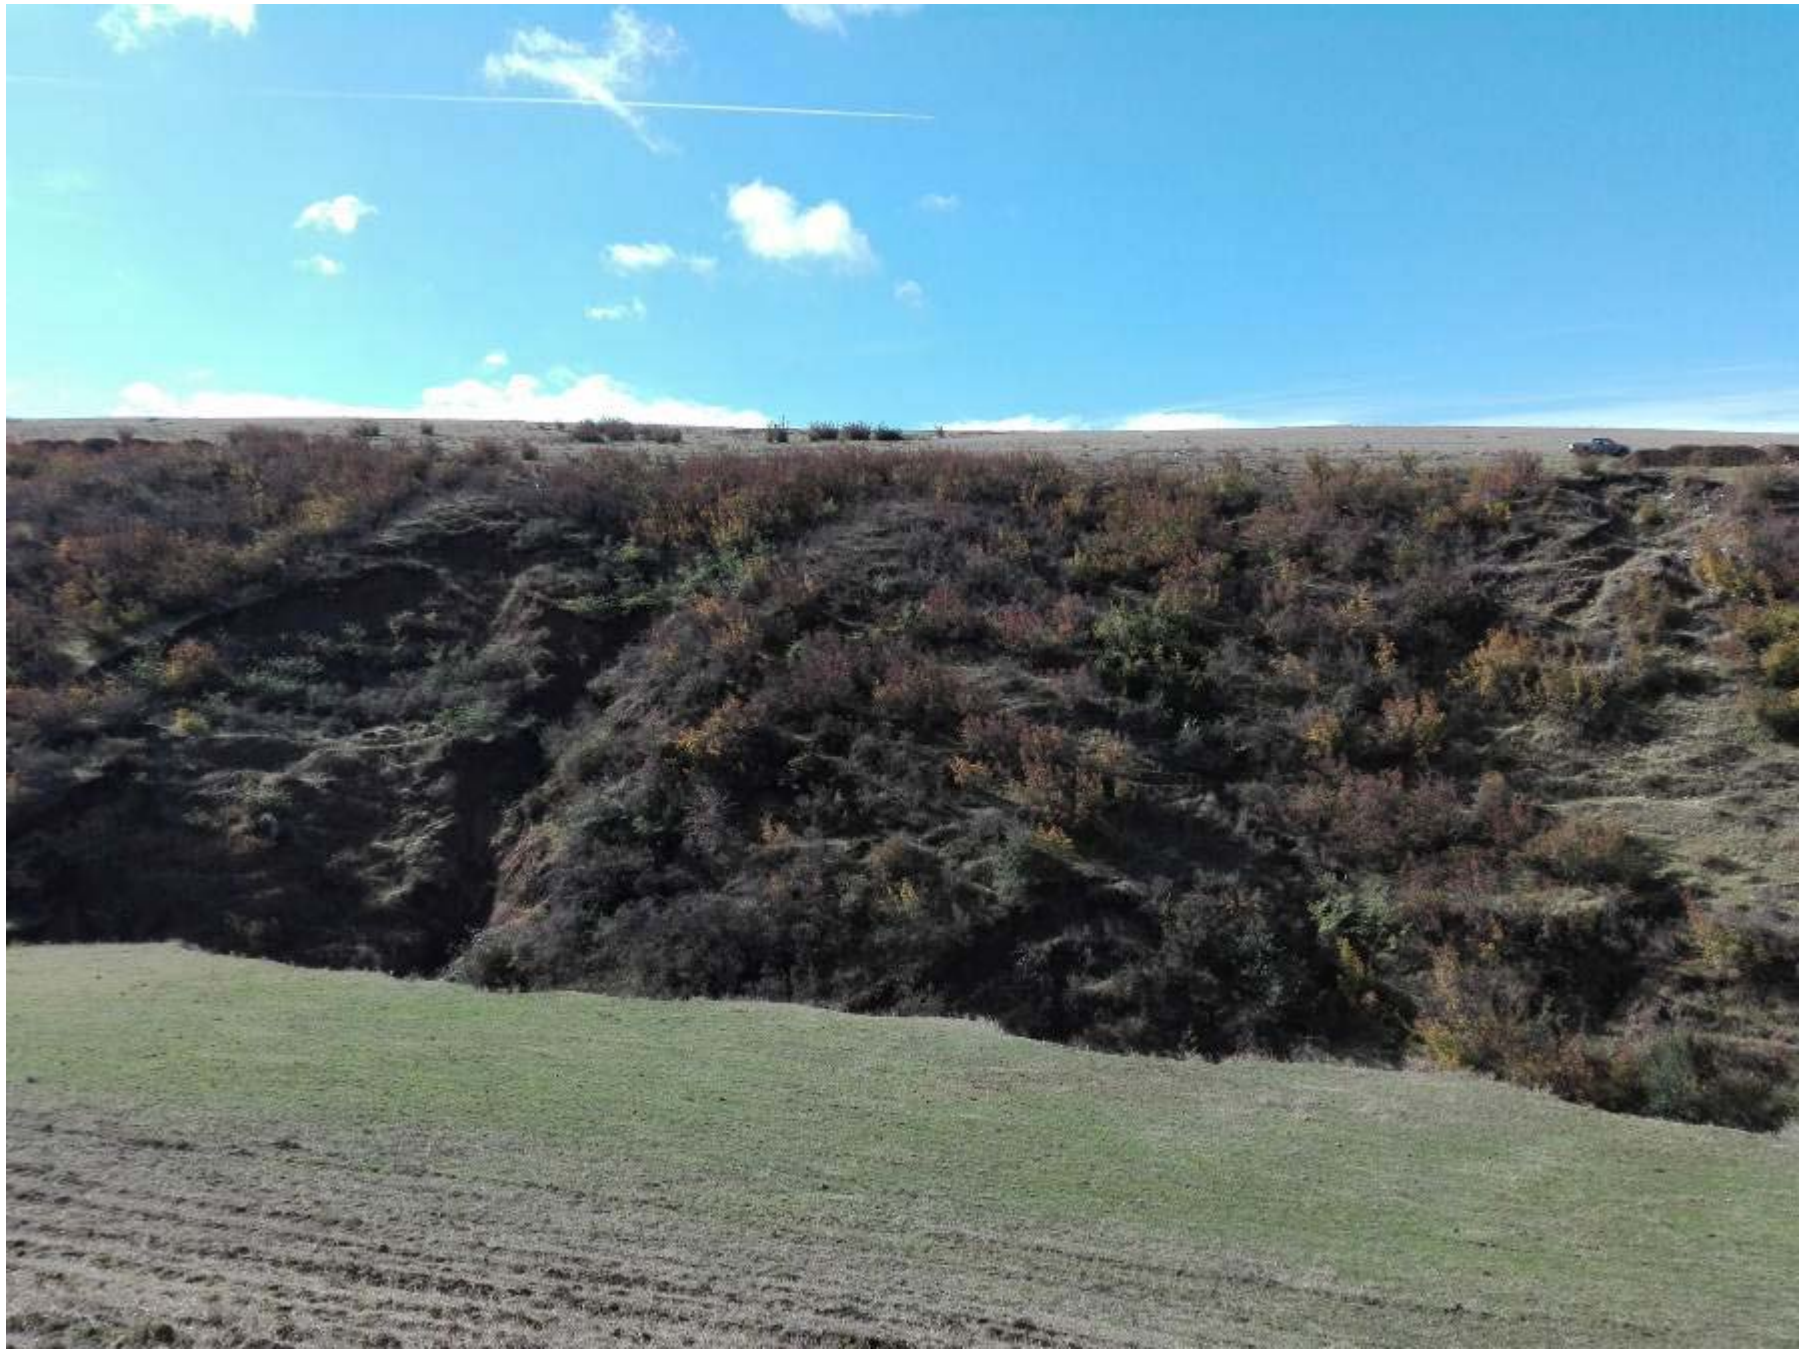
1	მეწყრის № რუკაზე	N43
2	ადგილმდებარეობა	კოორდინატი: X-488718; Y-4625535. მდ. სააფთრეხევის მარცხენა ფერდობი.
3	მეწყრული ფერდის გენეზისი და რელიეფის ხასიათი	ჩრდილო-აღმოსავლური ექსპოზიციის 30-40 <sup>0</sup> დახრილობის ეროზიულ-დენუდაციური ფერდობი.
4	მეწყრული ფერდის გეოლოგიური აგებულება	გეოლოგიურად აგებულია ქვედა მიოცენური კოწახურის სართულით, წარმოდგენილი მუქი, თხელშრებრივი თიხებითა და ქვიშაქვებით.
5	მეწყრული ფერდის ჰიდროგეოლოგიური პირობები	გრუნტის წყლების გამოსავლები არ ფიქსირდება.
6	მეწყრის მდებარეობა ფერდობის ბაზისის მიმართებით	მეწყრული სხეული მდებარეობს მდ. სააფთრეხევის მარცხენა ფერდის ქვედა ნაწილში.
7	მეწყრული სხეულის საერთო დახასიათება	მაქსიმალური სიგრძე 50 მ, სიგანე 130 მ, ფართობი 0.65 ჰა. მოწყვეტის საფეხურის სიმაღლე 1 მ. ზედაპირი დაფარულია იშვიათად ბუჩქნარით, შესაძლებელია რეგრესიული განვითარება. მის მოპირდაპირედ ფიქსირდება მეწყრული სხეული.
8	მეწყრული სხეულის ამგები ქანები (გეოლოგიური ინდექსი) და მათი საინჟინრო გეოლოგიური დახასიათება	მეწყრული სხეული განვითარებულია ფერდობულ ნალექებში.

9	მეწყრის ტიპი და მისი სიღრმე	კლიმატოგენური, 1-2 მ სიმძლავრის.
10	შედარებითი ასაკი და მეწყრის აქტიურობის ხარისხი	თანამედროვე, აქტიური.
11	მეწყრის წარმოშობის მიზეზები	გეოლოგიურ-მორფოლოგიური პირობები
12	მეწყრის მიერ გამოწვეული ზარალი და საშიშროების რისკი	აზიანებს საძოვრებს, საშიშროების რისკი დაბალი
13	მეწყრის მიმდებარე ფერდობების მდგრადობის დახასიათება	მიმდებარე ფერდობები მეწყრულია.
14	მეწყრული სხეულისა და მიმდებარე ფერდობების მდგრადობის ღონისძიებების უზრუნველყოფა	გეოლოგიური მონიტორინგი, ღონისძიებების გატარება მიზანშეუწონელია.

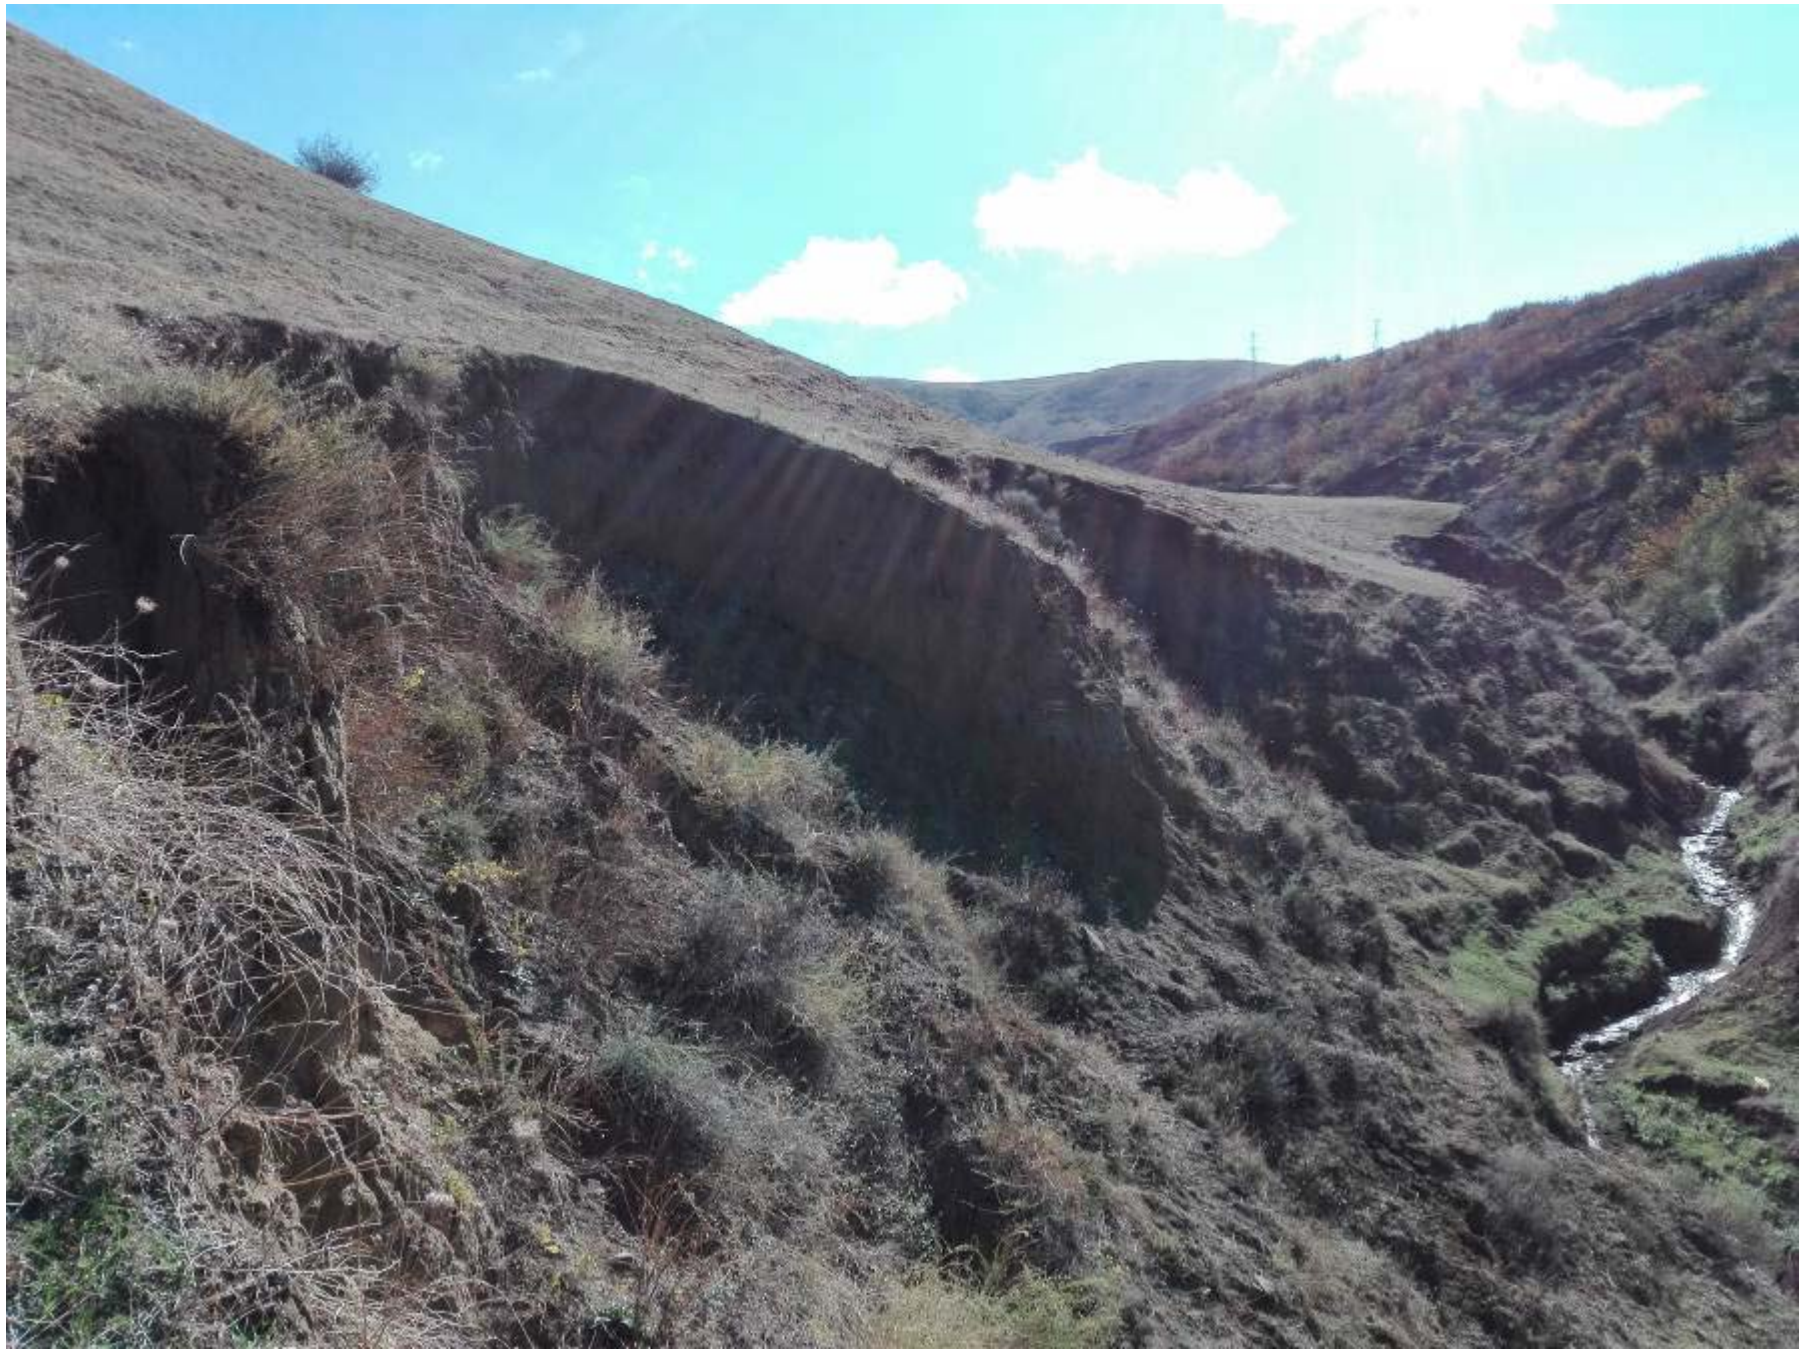
1	მეწყრის № რუკაზე	N44
2	ადგილმდებარეობა	კოორდინატი: X-488677; Y-4625652. მდ. სააფთრეხევის მარჯვენა ფერდობი.
3	მეწყრული ფერდის გენეზისი და რელიეფის ხასიათი	სამხრეთ-დასავლური ექსპოზიციის 25-30° დახრილობის ეროზიულ-დენუდაციური ფერდობი.
4	მეწყრული ფერდის გეოლოგიური აგებულება	გეოლოგიურად აგებულია ქვედა მიოცენური კოწახურის სართულით, წარმოდგენილი მუქი, თხელშრეებრივი თიხებითა და ქვიშაქვებით.
5	მეწყრული ფერდის ჰიდროგეოლოგიური პირობები	გრუნტის წყლების გამოსავლები არ ფიქსირდება.
6	მეწყრის მდებარეობა ფერდობის ბაზისის მიმართებით	მეწყრული სხეული მდებარეობს მდ. სააფთრეხევის მარჯვენა ფერდის ქვედა ნაწილში.
7	მეწყრული სხეულის საერთო დახასიათება	სიგრძე 20 მ, სიგანე 90 მ, ფართობი 0.16 ჰა. სხეული მიუყვება ხევს ხაზობრივად მარჯვენა ბორტის გასწვრივ, შესაძლებელია როგორც რეგრესიული, ასევე ბორტების მხარეს განვითარება გაფართოვება. მის მოპირდაპირედ ფიქსირდება მეწყრული სხეული.
8	მეწყრული სხეულის ამგები ქანები (გეოლოგიური ინდექსი) და მათი საინჟინრო გეოლოგიური დახასიათება	მეწყრული სხეული განვითარებულია მეოთხეული ასაკის ფერდობულ ნალექებში.

9	მეწყრის ტიპი და მისი სიღრმე	კლიმატოგენური, 1-2 მ სიმძლავრის.
10	შედარებითი ასაკი და მეწყრის აქტიურობის ხარისხი	თანამედროვე, აქტიური.
11	მეწყრის წარმოშობის მიზეზები	ნაპირგარეცხვა, გეოლოგიური აგებულება.
12	მეწყრის მიერ გამოწვეული ზარალი და საშიშროების რისკი	აზიანებს საძოვრებს., საშიშროების რისკი დაბალი
13	მეწყრის მიმდებარე ფერდობების მდგრადობის დახასიათება	მიმდებარე ფერდობები მეწყრულია
14	მეწყრული სხეულისა და მიმდებარე ფერდობების მდგრადობის ღონისძიებების უზრუნველყოფა	ღონისძიებების გატარება მიზანშეუწონელია.

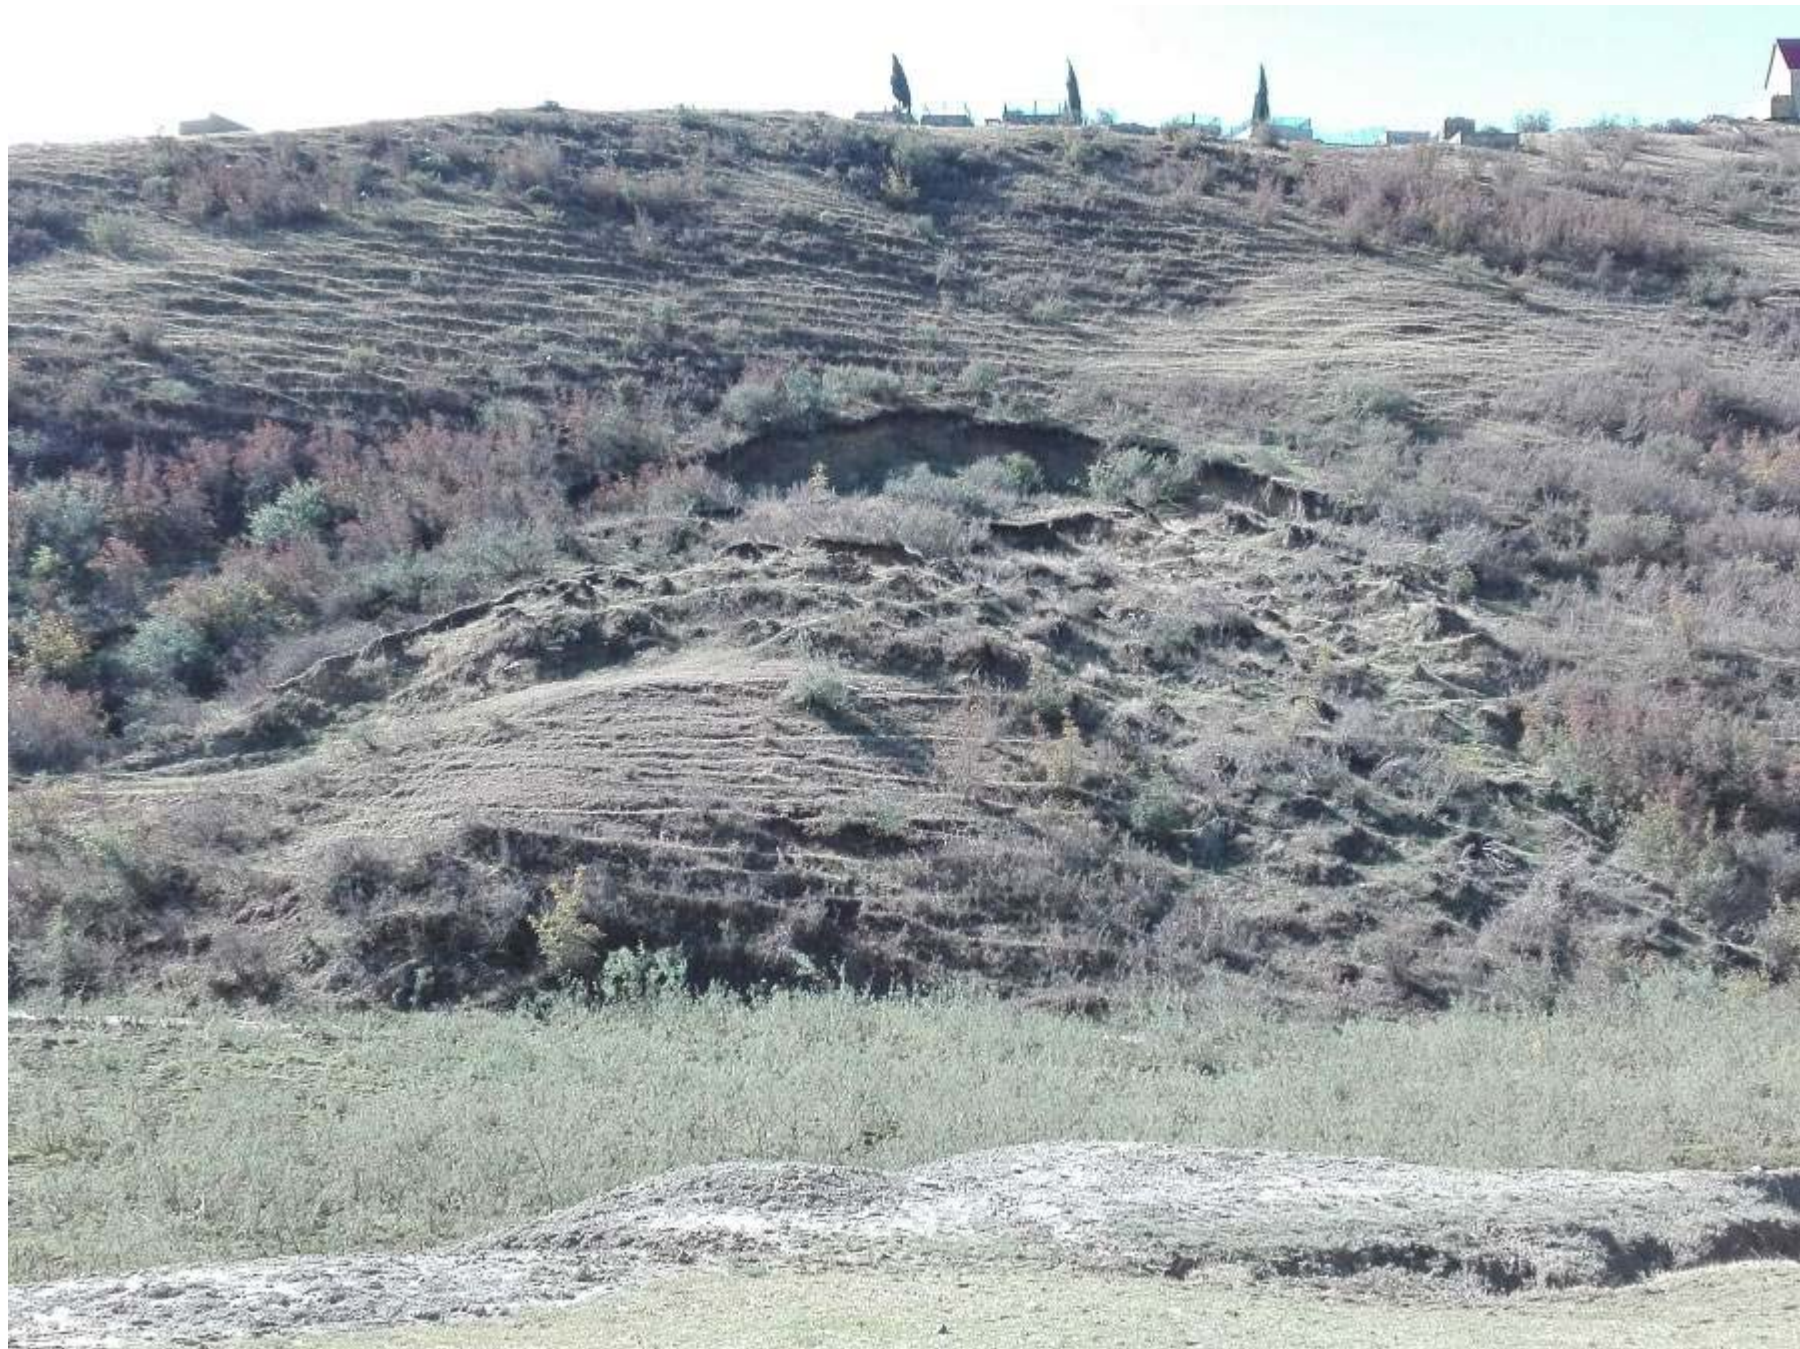
1	მეწყრის № რუკაზე	N45
2	ადგილმდებარეობა	კოორდინატი: X-488320; Y-4625906. მდ. სააფთრეხევის მარცხენა ფერდობი.
3	მეწყრული ფერდის გენეზისი და რელიეფის ხასიათი	ჩრდილო-აღმოსავლური ექსპოზიციის 25-30 <sup>0</sup> დახრილობის ეროზიულ-დენუდაციური ფერდობი.
4	მეწყრული ფერდის გეოლოგიური აგებულება	გეოლოგიურად აგებულია შუა მიოცენური ასაკის ჩოკრაკული სართულით, წარმოდგენილი თიხებით, მერგელებით, ქვიშაქვებითა და კონგლომერატებით.
5	მეწყრული ფერდის ჰიდროგეოლოგიური პირობები	გრუნტის წყლების გამოსავლები არ ფიქსირდება.
6	მეწყრის მდებარეობა ფერდობის ბაზისის მიმართებით	მეწყრული სხეული მდებარეობს მდ. სააფთრეხევის მარცხენა ფერდის შუა და ქვედა ნაწილში, ბაზისი ხევის კალაპოტი.
7	მეწყრული სხეულის საერთო დახასიათება	მაქსიმალური სიგრძე 40 მ, სიგანე 50 მ, ფართობი 0.2 ჰა. მოწყვეტის საფეხურის სიმაღლე 2-2.5 მ. ზედაპირი დაფარულია იშვიათად ბუჩქნარით, ბორცვოვან ტალღოვანი, ქვედა ნაწილი ორ ნაკადად არის გაყოფილი, შესაძლებელია რეგრესიული განვითარება. ფერდობის ზედა ნაწილში ტერასულ საფეხურზე მოწყობილია სასაფლაო.

8	მეწყრული სხეულის ამგები ქანები (გეოლოგიური ინდექსი) და მათი საინჟინრო გეოლოგიური დახასიათება	მეწყრული სხეული განვითარებულია ფერდობულ ნალექებში.
9	მეწყრის ტიპი და მისი სიღრმე	კლიმატოგენური, ცოცოვითი ტიპის, 2-3 მ სიმძლავრის.
10	შედარებითი ასაკი და მეწყრის აქტიურობის ხარისხი	თანამედროვე, აქტიური.
11	მეწყრის წარმოშობის მიზეზები	გეოლოგიურ-მორფოლოგიური პირობები.
12	მეწყრის მიერ გამოწვეული ზარალი და საშიშროების რისკი	აზიანებს საძოვრებს, საშიშროების რისკი დაბალი
13	მეწყრის მიმდებარე ფერდობების მდგრადობის დახასიათება	მიმდებარე ფერდობები მეწყრულია.
14	მეწყრული სხეულისა და მიმდებარე ფერდობების მდგრადობის ღონისძიებების უზრუნველყოფა	ღონისძიებების გატარება მიზანშეუწონელია.

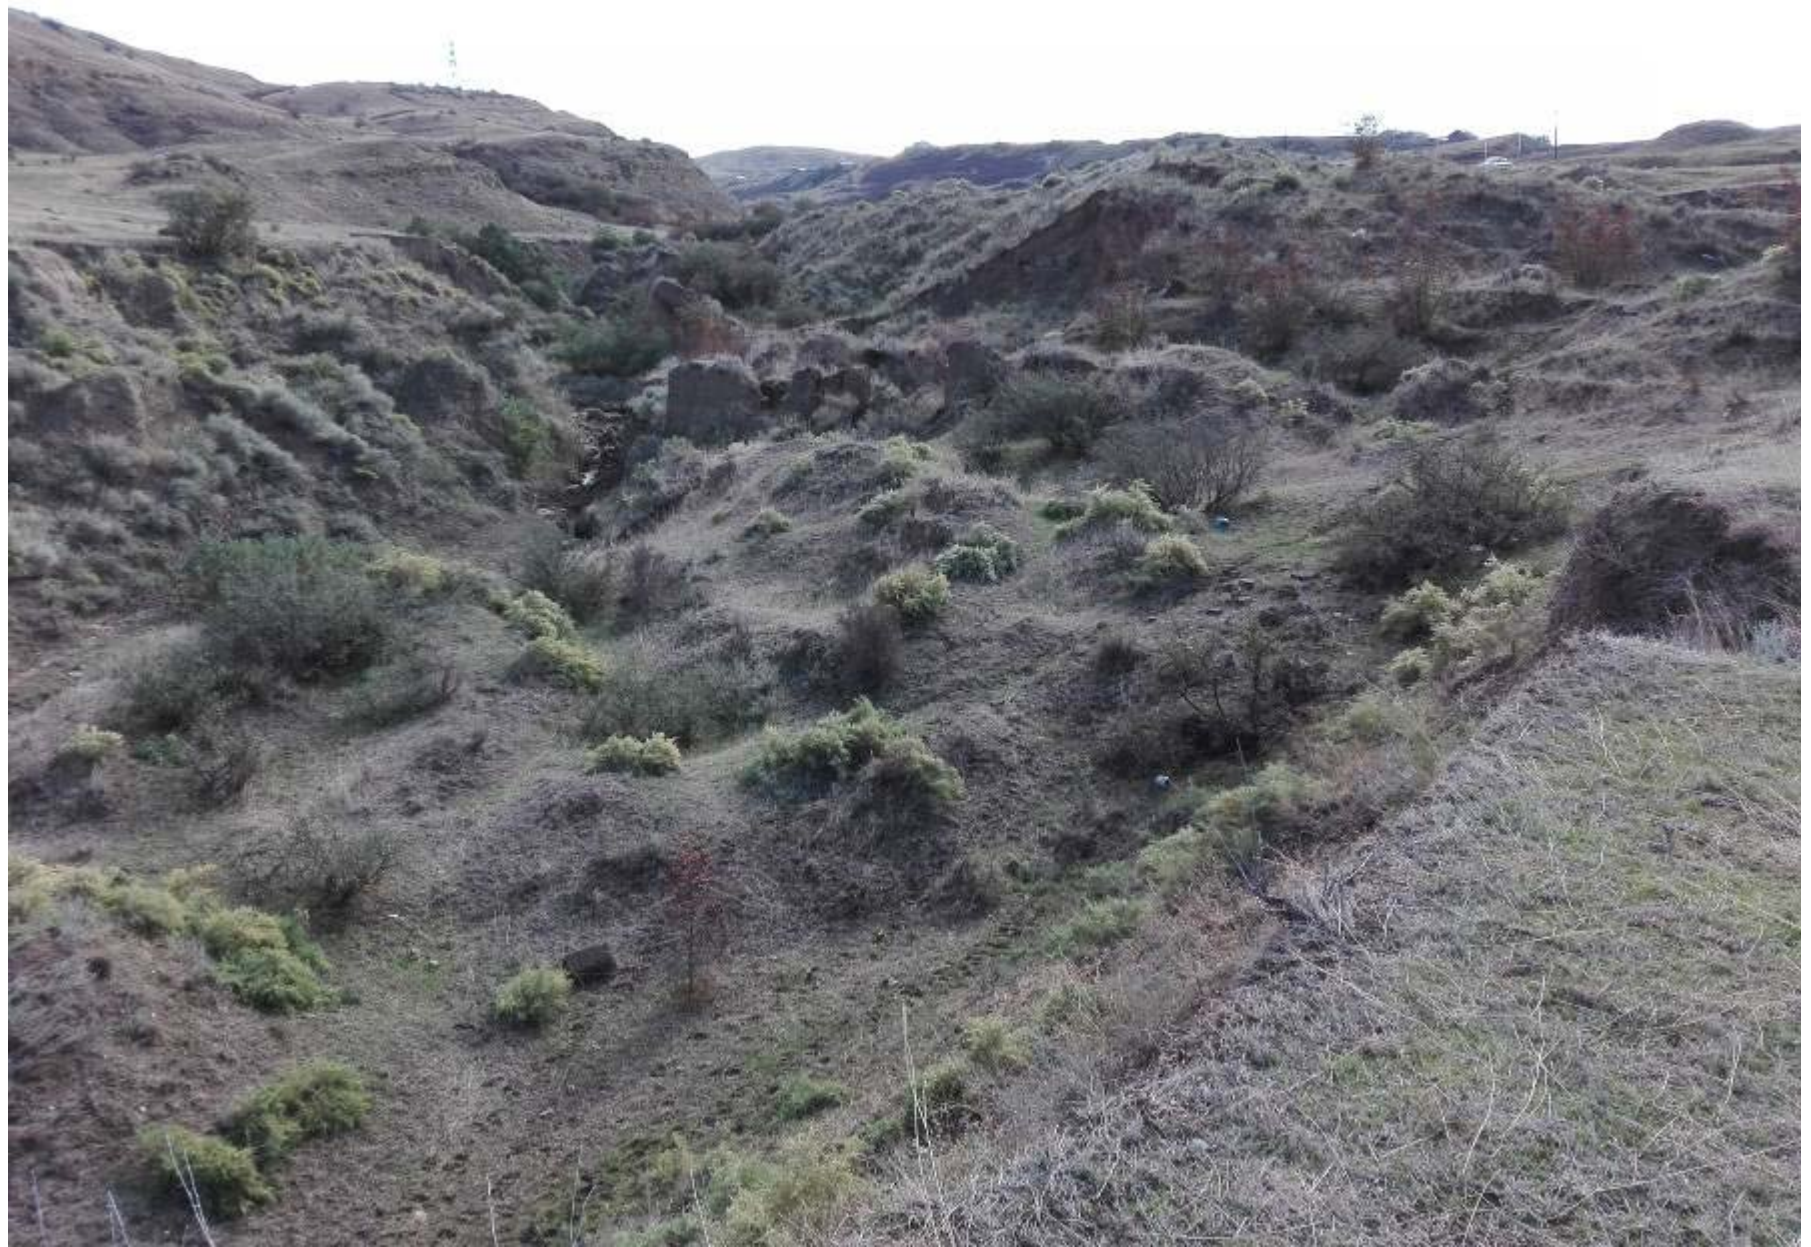
1	მეწყრის № რუკაზე	N46
2	ადგილმდებარეობა	კოორდინატი: X-487160; Y-4626834. მდ. სააფთრეხევის მარცხენა ფერდობი.
3	მეწყრული ფერდის გენეზისი და რელიეფის ხასიათი	ჩრდილო-აღმოსავლური ექსპოზიციის 5-10 <sup>0</sup> დახრილობის ეროზიულ-დენუდაციური ფერდობი.
4	მეწყრული ფერდის გეოლოგიური აგებულება	გეოლოგიურად აგებულია შუა მიოცენური ჩოკრაკული სართულით, წარმოდგენილი თიხებით, მერგელებით, ქვიშაქვებითა და კონგლომერატებით.
5	მეწყრული ფერდის ჰიდროგეოლოგიური პირობები	გრუნტის წყლების გამოსავლები არ ფიქსირდება.
6	მეწყრის მდებარეობა ფერდობის ბაზისის მიმართებით	ბაზისი ხევის კალაპოტი.
7	მეწყრული სხეულის საერთო დახასიათება	მაქსიმალური სიგრძე 30 მ, სიგანე 80 მ, ფართობი 0.24 ჰა. აღნიშნული მეწყრის მიმდებარე ტერიტორიაზე ფიქსირდება მცირე ჩამოშლები, რაც განპირობებულია ხევის სიღრმითი ეროზიით და გეოლოგიური აგებულებით. ხევის მოპირდაპირედ კი ფიქსირდება ორი მცირე მეწყრული სხეული.
8	მეწყრული სხეულის ამგები ქანები (გეოლოგიური ინდექსი) და მათი საინჟინრო გეოლოგიური დახასიათება	მეწყრული სხეული განვითარებულია ფერდობულ ნალექებში.

9	მეწყრის ტიპი და მისი სიღრმე	სანაპირო ტიპის, 2-3 მ სიმძლავრის.
10	შედარებითი ასაკი და მეწყრის აქტიურობის ხარისხი	თანამედროვე, აქტიური.
11	მეწყრის წარმოშობის მიზეზები	გვერდითი ეროზია, გეოლოგიური აგებულება.
12	მეწყრის მიერ გამოწვეული ზარალი და საშიშროების რისკი	აზიანებს სამოვრებს, საშიშროების რისკი დაბალი
13	მეწყრის მიმდებარე ფერდობების მდგრადობის დახასიათება	მიმდებარე ფერდობები მეწყრულია.
14	მეწყრული სხეულისა და მიმდებარე ფერდობების მდგრადობის ღონისძიებების უზრუნველყოფა	ღონისძიებების გატარება მიზანშეუწონელია.

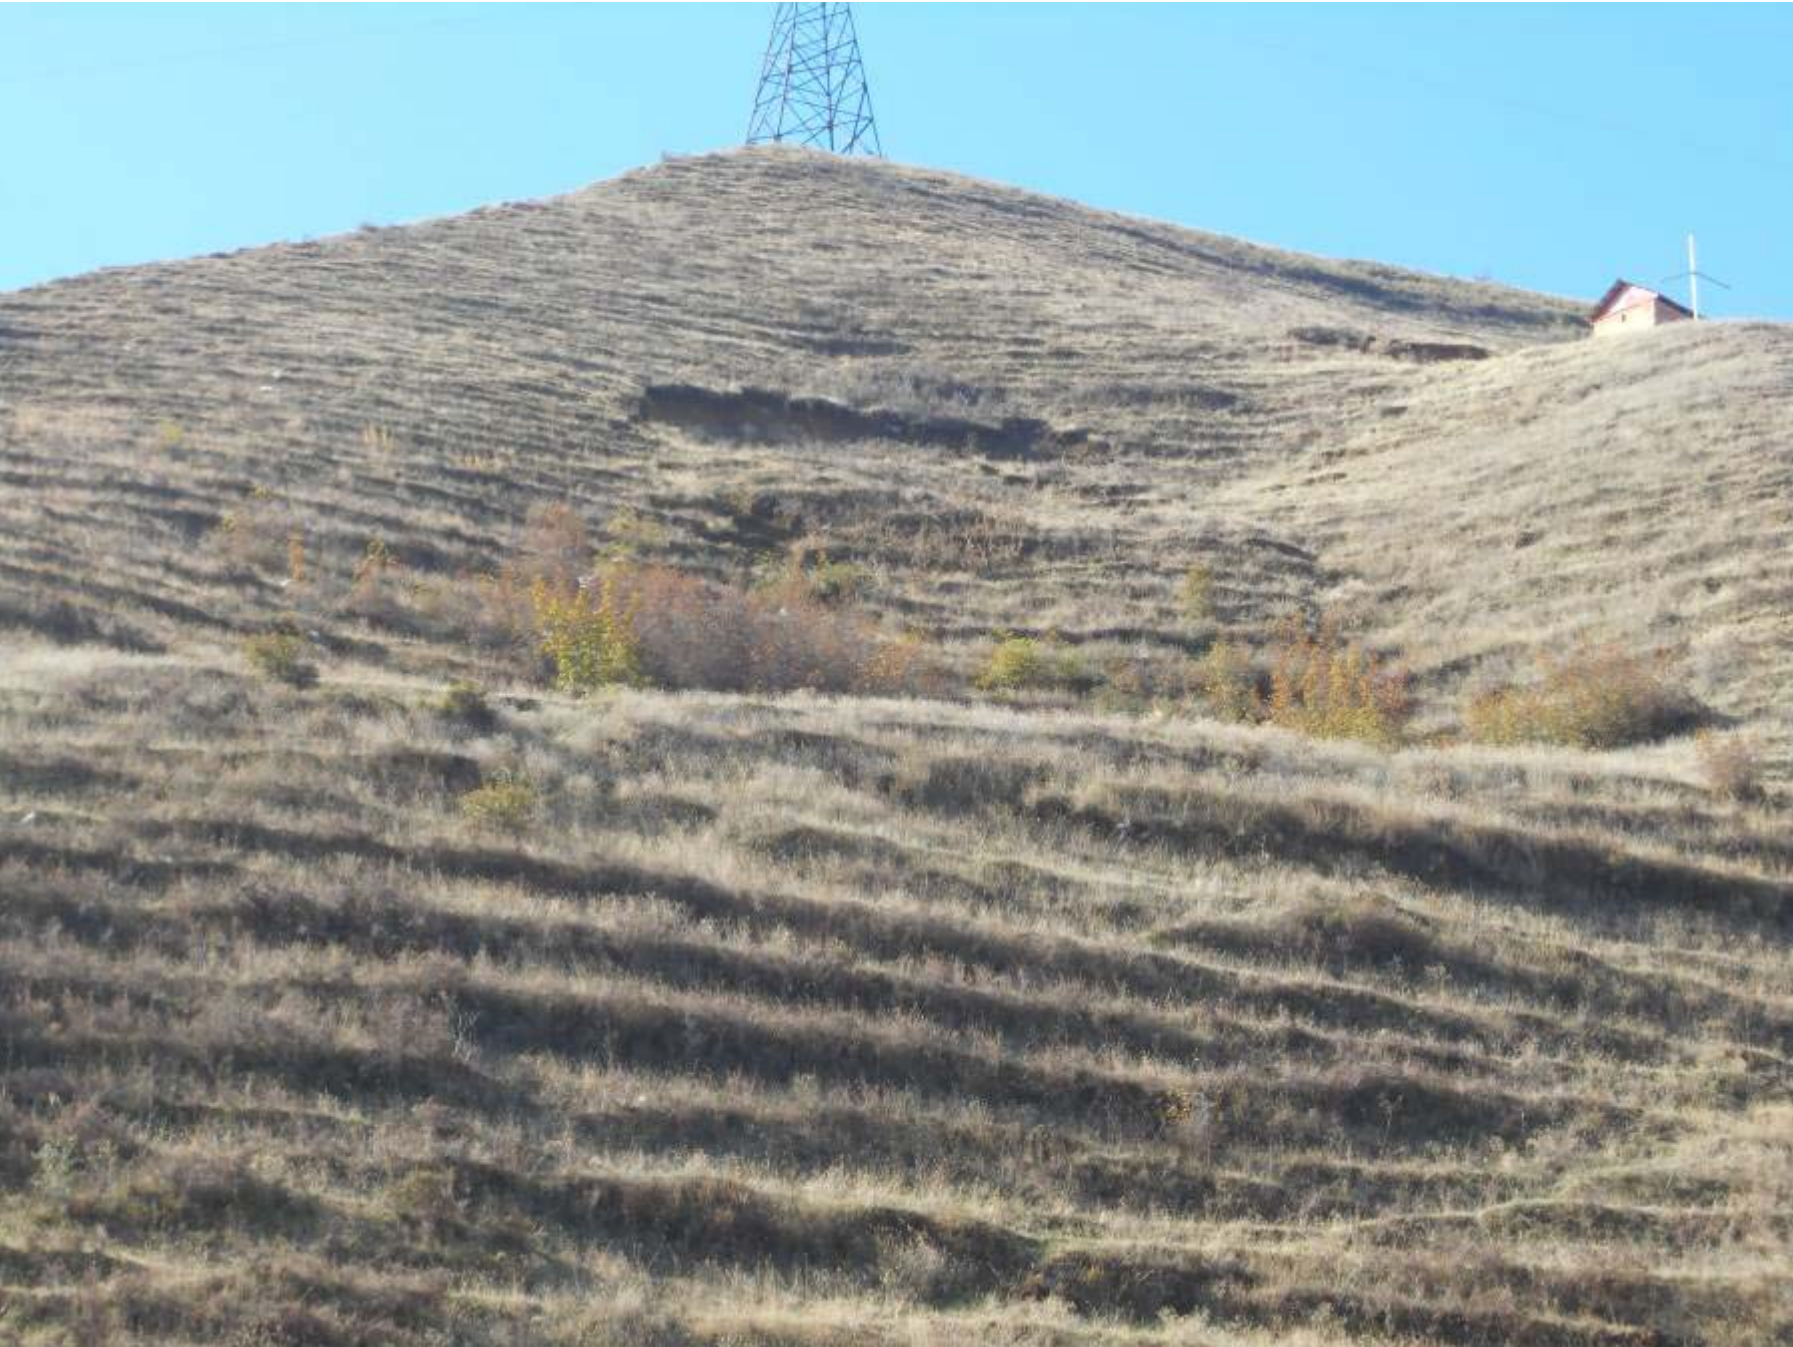
1	მეწყრის № რუკაზე	N47
2	ადგილმდებარეობა	კოორდინატი: X-486874; Y-4624930. მდ. ხევძმარის მარცხენა შენაკადის მარცხენა ფერდობი.
3	მეწყრული ფერდის გენეზისი და რელიეფის ხასიათი	ჩრდილოური ექსპოზიციის 35-40° დახრილობის ეროზიულ-დენუდაციური ფერდობი.
4	მეწყრული ფერდის გეოლოგიური აგებულება	გეოლოგიურად აგებულია ქვედა მიოცენური საყარაულოს სართულით, წარმოდგენილი კვარც-არკოზული ქვიშაქვებით, თიხებითა და მიკროკონგლომერატების შუაშრეებით.
5	მეწყრული ფერდის ჰიდროგეოლოგიური პირობები	გრუნტის წყლების გამოსავლები არ ფიქსირდება.
6	მეწყრის მდებარეობა ფერდობის ბაზისის მიმართებით	მეწყრული სხეულის მდებარეობს ფერდობის შუა ნაწილში, რომელს ბაზისიც ფერდობის ძირამდე ვერ აღწევს და მდებარეობს ფერდობზევე.
7	მეწყრული სხეულის საერთო დახასიათება	სიგრძე 45 მ, სიგანე 15 მ, ფართობი 0.07 ჰა. მოწყვეტის წარბის სიმაღლე 1 მ-მდე. შესაძლებელია რეგრესიული განვითარება.
8	მეწყრული სხეულის ამგები ქანები (გეოლოგიური ინდექსი) და მათი საინჟინრო გეოლოგიური დახასიათება	მეწყრული სხეული განვითარებულია ფერდობულ ნალექებში.

9	მეწყრის ტიპი და მისი სიღრმე	კლიმატოგენური, 1 მ-მდე სიმძლავრის.
10	შედარებითი ასაკი და მეწყრის აქტიურობის ხარისხი	თანამედროვე, აქტიური.
11	მეწყრის წარმოშობის მიზეზები	გეოლოგიური აგებულება.
12	მეწყრის მიერ გამოწვეული ზარალი და საშიშროების რისკი	აზიანებს საძოვრებს. საშიშროების რისკი დაბალი
13	მეწყრის მიმდებარე ფერდობების მდგრადობის დახასიათება	მიმდებარე ფერდობებზე არ ფიქსირდება მეწყრული სხეულები.
14	მეწყრული სხეულისა და მიმდებარე ფერდობების მდგრადობის ღონისძიებების უზრუნველყოფა	ღონისძიებების გატარება მიზანშეუწონელია.

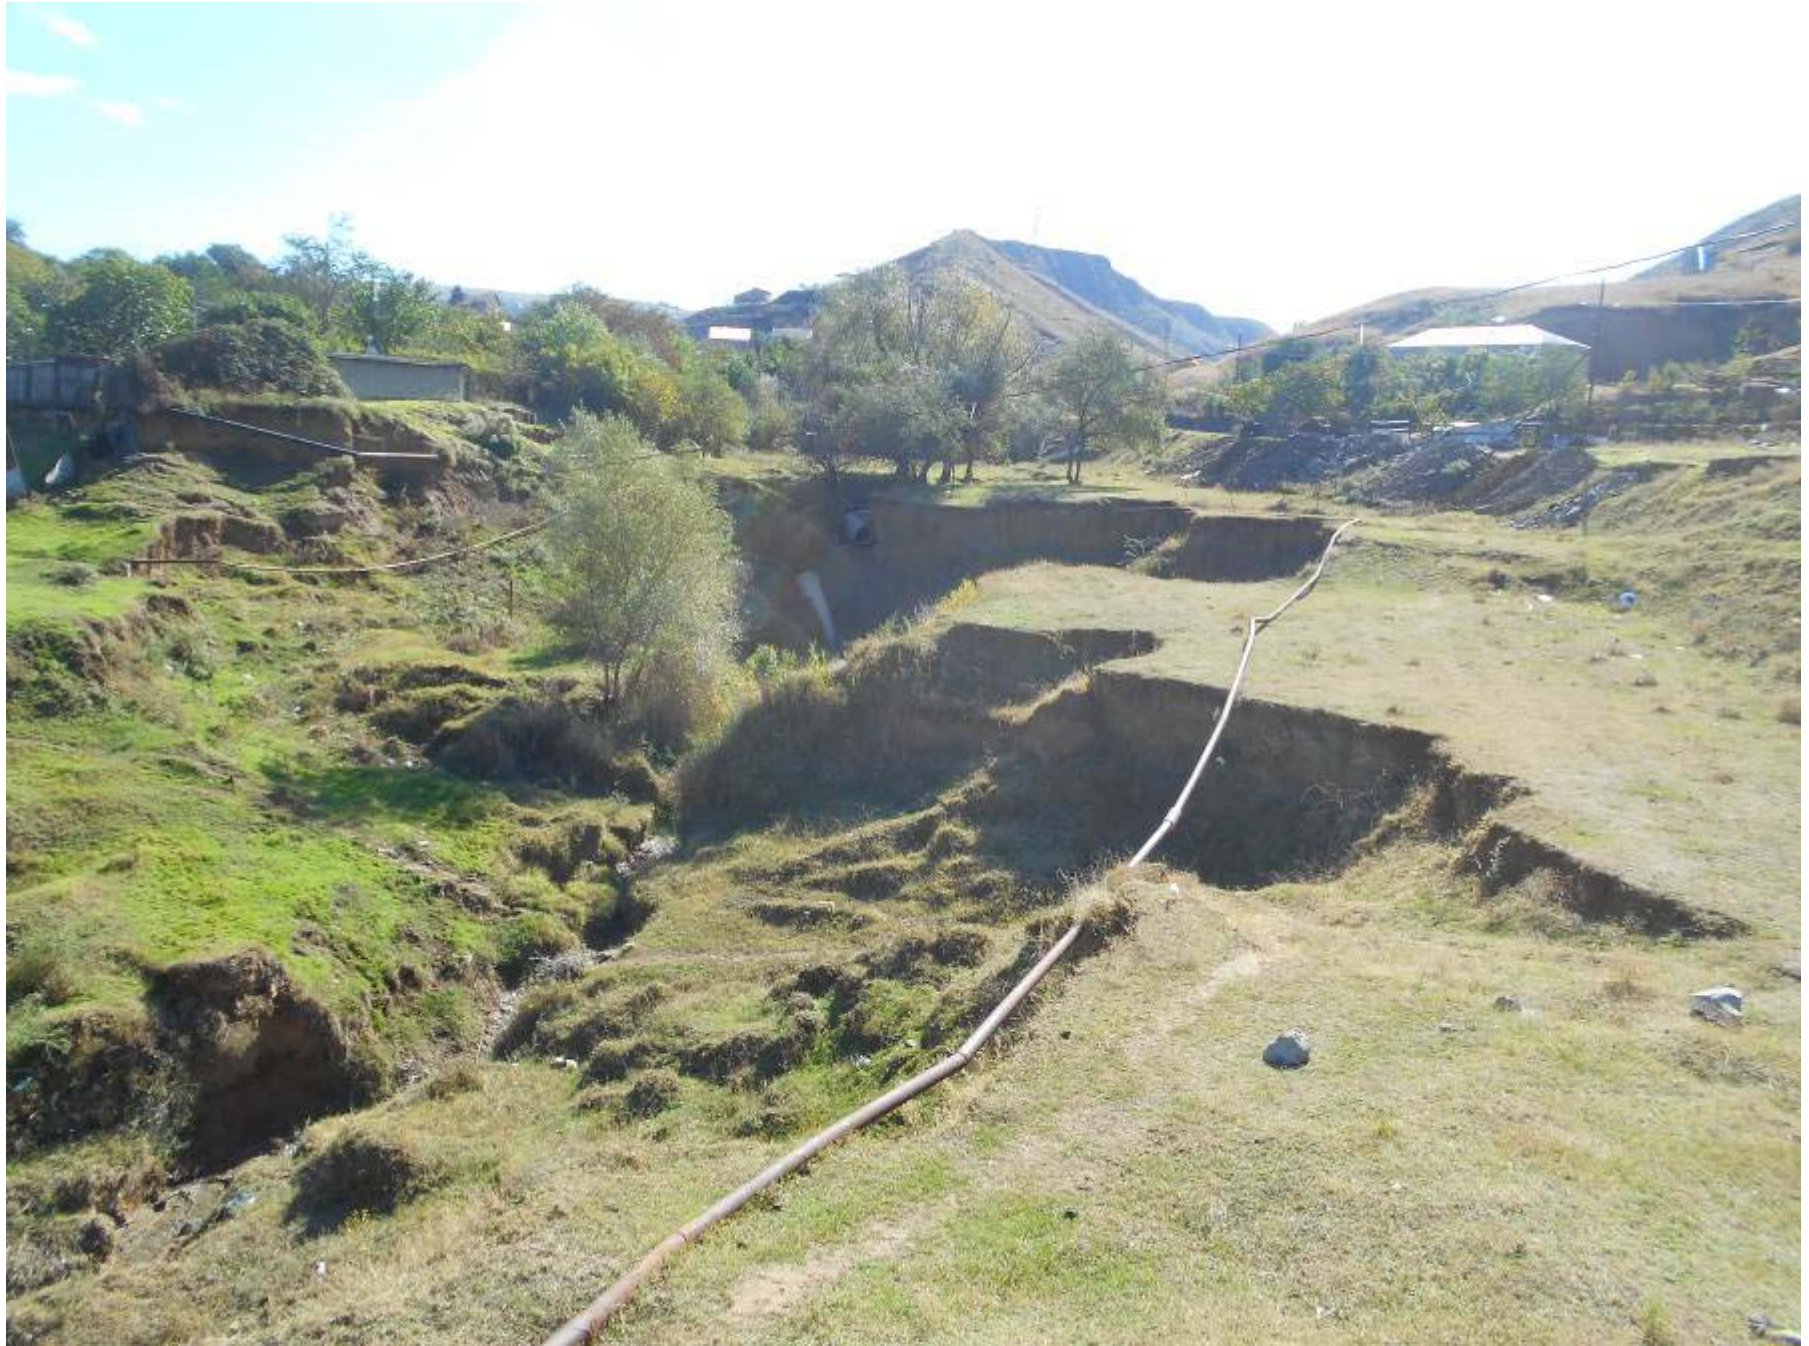
1	მეწყრის № რუკაზე	N48
2	ადგილმდებარეობა	კოორდინატი: X-486965; Y-4625037. მდ. ხევძმარის მარცხენა შენაკადის მარცხენა ფერდობი.
3	მეწყრული ფერდის გენეზისი და რელიეფის ხასიათი	ჩრდილო-აღმოსავლური ექსპოზიციის 5-8 <sup>0</sup> დახრილობის ეროზიულ-დენუდაციური ფერდობი.
4	მეწყრული ფერდის გეოლოგიური აგებულება	გეოლოგიურად აგებულია ზედა მეოთხეული ნალექებით (Q <sup>1</sup> ).
5	მეწყრული ფერდის ჰიდროგეოლოგიური პირობები	ხევში ფიქსირდება მუდმივი ნაკადი.
6	მეწყრის მდებარეობა ფერდობის ბაზისის მიმართებით	მეწყრული სხეული მოიცავს უშუალოდ ხევის მარცხენა ბორტს.
7	მეწყრული სხეულის საერთო დახასიათება	მაქსიმალური სიგრძე 20 მ, სიგანე ბაზისის გასწვრივ 100 მ, ფართობი 0.14 ჰა. აღნიშნულ უბანზე ფიქსირდება ნაპირის გარეცხვა, სიღრმითი ეროზია და ნაპირების ჩამოშლა (იმეწყერბა) რაც განპირობებულია როგორც გეოლოგიური აგებულებით ასევე ანთროპოგენური საქმიანობით. ხევში არსებული ნაკადები მოქცეული იყო ბეტონის წყალსადინარში, რომლის დეფორმაციის შემდეგაც დაიწყო ადვილად შლადი ქანების, როგორც სიღრმითი ასევე გვერდითი ეროზია. მოპირდაპირე მხარეს ფიქსირდება ასევე მცირე ჩამოშლები.

8	მეწყრული სხეულის ამგები ქანები (გეოლოგიური ინდექსი) და მათი საინჟინრო გეოლოგიური დახასიათება	მეწყრული სხეული განვითარებულია ზედა მეოთხეულ ნალექებში.
9	მეწყის ტიპი და მისი სიღრმე	ანთროპოგენური-სანაპირო, ჩამოქცევითი.
10	შედარებითი ასაკი და მეწყრის აქტიურობის ხარისხი	თანამედროვე, აქტიური.
11	მეწყრის წარმოშობის მიზეზები	გვერდითი ეროზია, გეოლოგიური აგებულება.
12	მეწყრის მიერ გამოწვეული ზარალი და საშიშროების რისკი	აზიანებს ტერასულ საფეხურს, საშიშროების რისკი საშუალო
13	მეწყრის მიმდებარე ფერდობების მდგრადობის დახასიათება	მიმდებარე ფერდობებზე არ ფიქსირდება მეწყრული სხეულები.
14	მეწყრული სხეულისა და მიმდებარე ფერდობების მდგრადობის ღონისძიებების უზრუნველყოფა	შესაბამისი პროექტის საფუძველზე ნაპირსამაგრი სამუშაოების განხორციელება

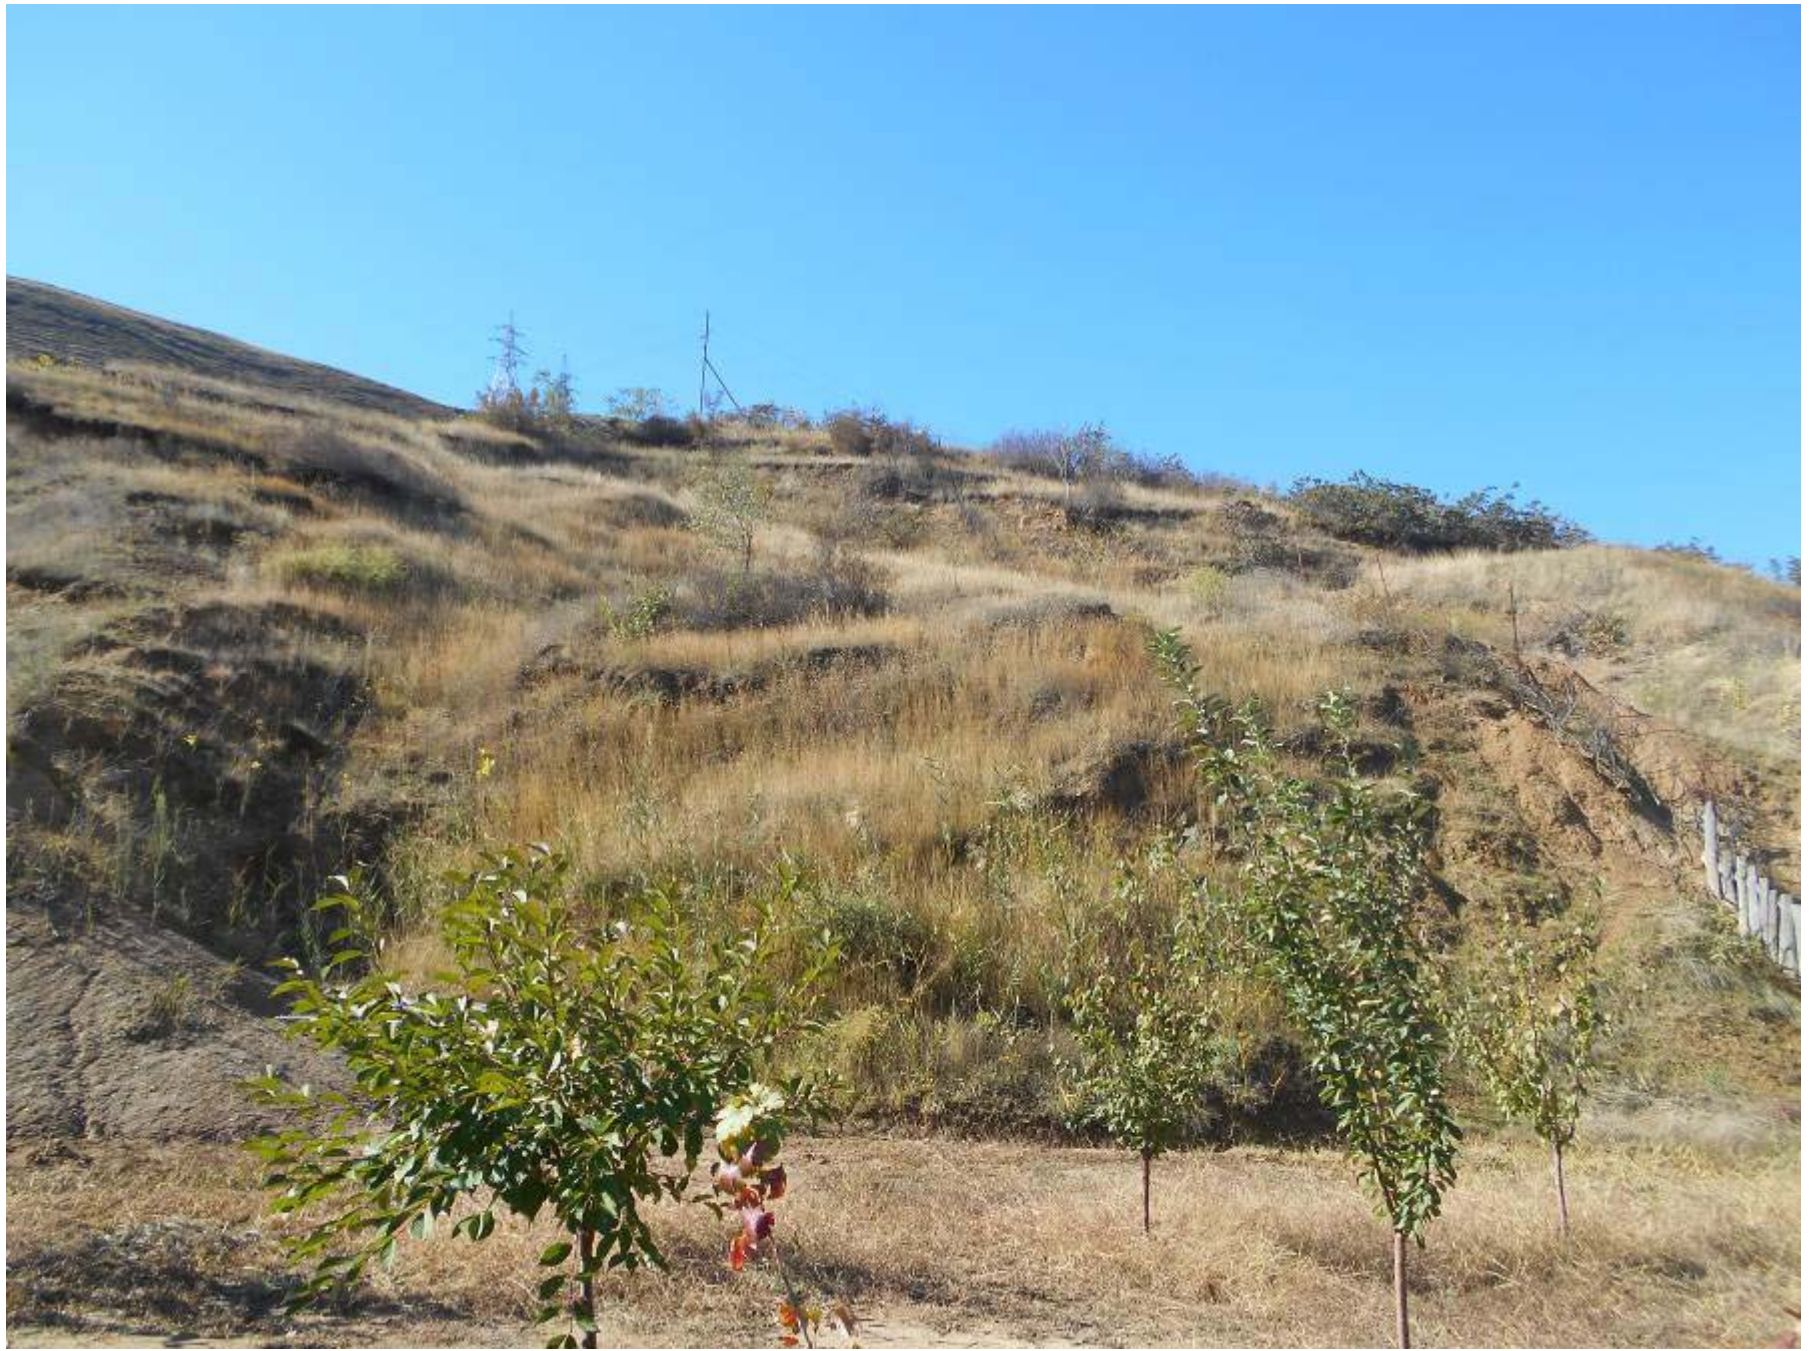
1	მეწყრის № რუკაზე	N49
2	ადგილმდებარეობა	კოორდინატი: X-486843 ; Y-4625114. მდ. ხევძმარის მარცხენა შენაკადის მარცხენა ფერდობი.
3	მეწყრული ფერდის გენეზისი და რელიეფის ხასიათი	ჩრდილოური ექსპოზიციის 20-25 <sup>0</sup> დახრილობის ეროზიულ-დენუდაციური ფერდობი.
4	მეწყრული ფერდის გეოლოგიური აგებულება	გეოლოგიურად აგებულია ქვედა მიოცენური საყარაულოს სართულით, წარმოდგენილი კვარც-არკოზული ქვიშაქვებით, თიხებითა და მიკროკონგლომერატების შუაშრეებით.
5	მეწყრული ფერდის ჰიდროგეოლოგიური პირობები	გრუნტის წყლების გამოსავლები არ ფიქსირდება.
6	მეწყრის მდებარეობა ფერდობის ბაზისის მიმართებით	მეწყრული სხეული მდებარეობს ფერდობის ქვედა ნაწილში, ბაზისს წარმოადგენს ფერდობის ძირი.
7	მეწყრული სხეულის საერთო დახასიათება	სიგრძე 50 მ, სიგანე 25 მ, ფართობი 0 11 ჰა. მოწყვეტის წარბის სიმაღლე 1 მ-მდე, სადაც ფიქსირდება ძირითადი ქვიშაქვების გამოსავლები. ზედაპირი ბორცვოვან-ტალღოვანი დაფარულია იშვიათი ბუჩქნარით. შესაძლებელია რეგრესიული განვითარება.

8	მეწყრული სხეულის ამგები ქანები (გეოლოგიური ინდექსი) და მათი საინჟინრო გეოლოგიური დახასიათება	მეწყრული სხეული განვითარებულია ძირითად და ფერდობულ ნალექებში.
9	მეწყრის ტიპი და მისი სიღრმე	ტექტო-სეისმოგენური, 2-3 მ სიმძლავრის.
10	შედარებითი ასაკი და მეწყრის აქტიურობის ხარისხი	თანამედროვე, აქტიური.
11	მეწყრის წარმოშობის მიზეზები	გეოლოგიური აგებულება.
12	მეწყრის მიერ გამოწვეული ზარალი და საშიშროების რისკი	აზიანებს სასოფლო-სამეურნეო სავარგულს, საშიშროების რისკი დაბალი
13	მეწყრის მიმდებარე ფერდობების მდგრადობის დახასიათება	მიმდებარე ფერდობებზე არ ფიქსირდება მეწყრული სხეულები.
14	მეწყრული სხეულისა და მიმდებარე ფერდობების მდგრადობის ღონისძიებების უზრუნველყოფა	ფერდობის დატერასება.
