# მეწყრის ფურცელი № 1

თარიღი: 27.11.2017 ბაკურ ჯინორია, გიორგი გაფრინდაშვილი

1	მეწყრის # რუკაზე	1
2	ადგილმდებარეობა	X-491381, Y-4623485 მდ. კვირიკობის ხევის მარცხენა უსახელო შენაკადის მარცხენა ფერდობი
3	მეწყრული ფერდობის გენეზისი და რელიეფის ხასიათი	ჩრდილოური ექსპოზიციის 25-30° დახრილობის, ჩრდილოეთ ექსპოზიციის ფერდობი
4	მეწყრული ფერდობის გეოლოგიური აგებულება	მეწყრის ფერდობის გეოლოგიურ აგებულებაში მონაწილეობენ ქვედა მიოცენური ასაკის, კოწახურის იარუსის ნალექებით (N <sub>1</sub> <sup>1</sup> cz), რომლებიც წარმოდგენილია მუქი, თხელშრეებრივი თიხებით და ქვიშაქვებით
5	მეწყრული ფერდობის ჰიდროგეოლოგიური პირობები	ზედაპირზე გრუნტის წყლების გამოსავლები არ ფიქსირდება.
6	მეწყრის ბაზისის მდებარეობა ფერდობთან მიმართებაში	მეწყრის ბაზისი არის ხეობის კალაპოტი
7	მეწყრული სხეულის საერთო დახასიათება	მეწყრის სიგრძე: 15 მ სიგანე: 10 მ ფართობი: 0.054 ჰა. მეწყრულ სხეულზე ფიქსირდება ძირითადი ქანების გამოსავლები. ხეობის ძირი დაფარულია ხე-მცენარეულობით. მიმდებარე ფერდობები და ხეობის დიდი ნაწილი მეწყრულია.

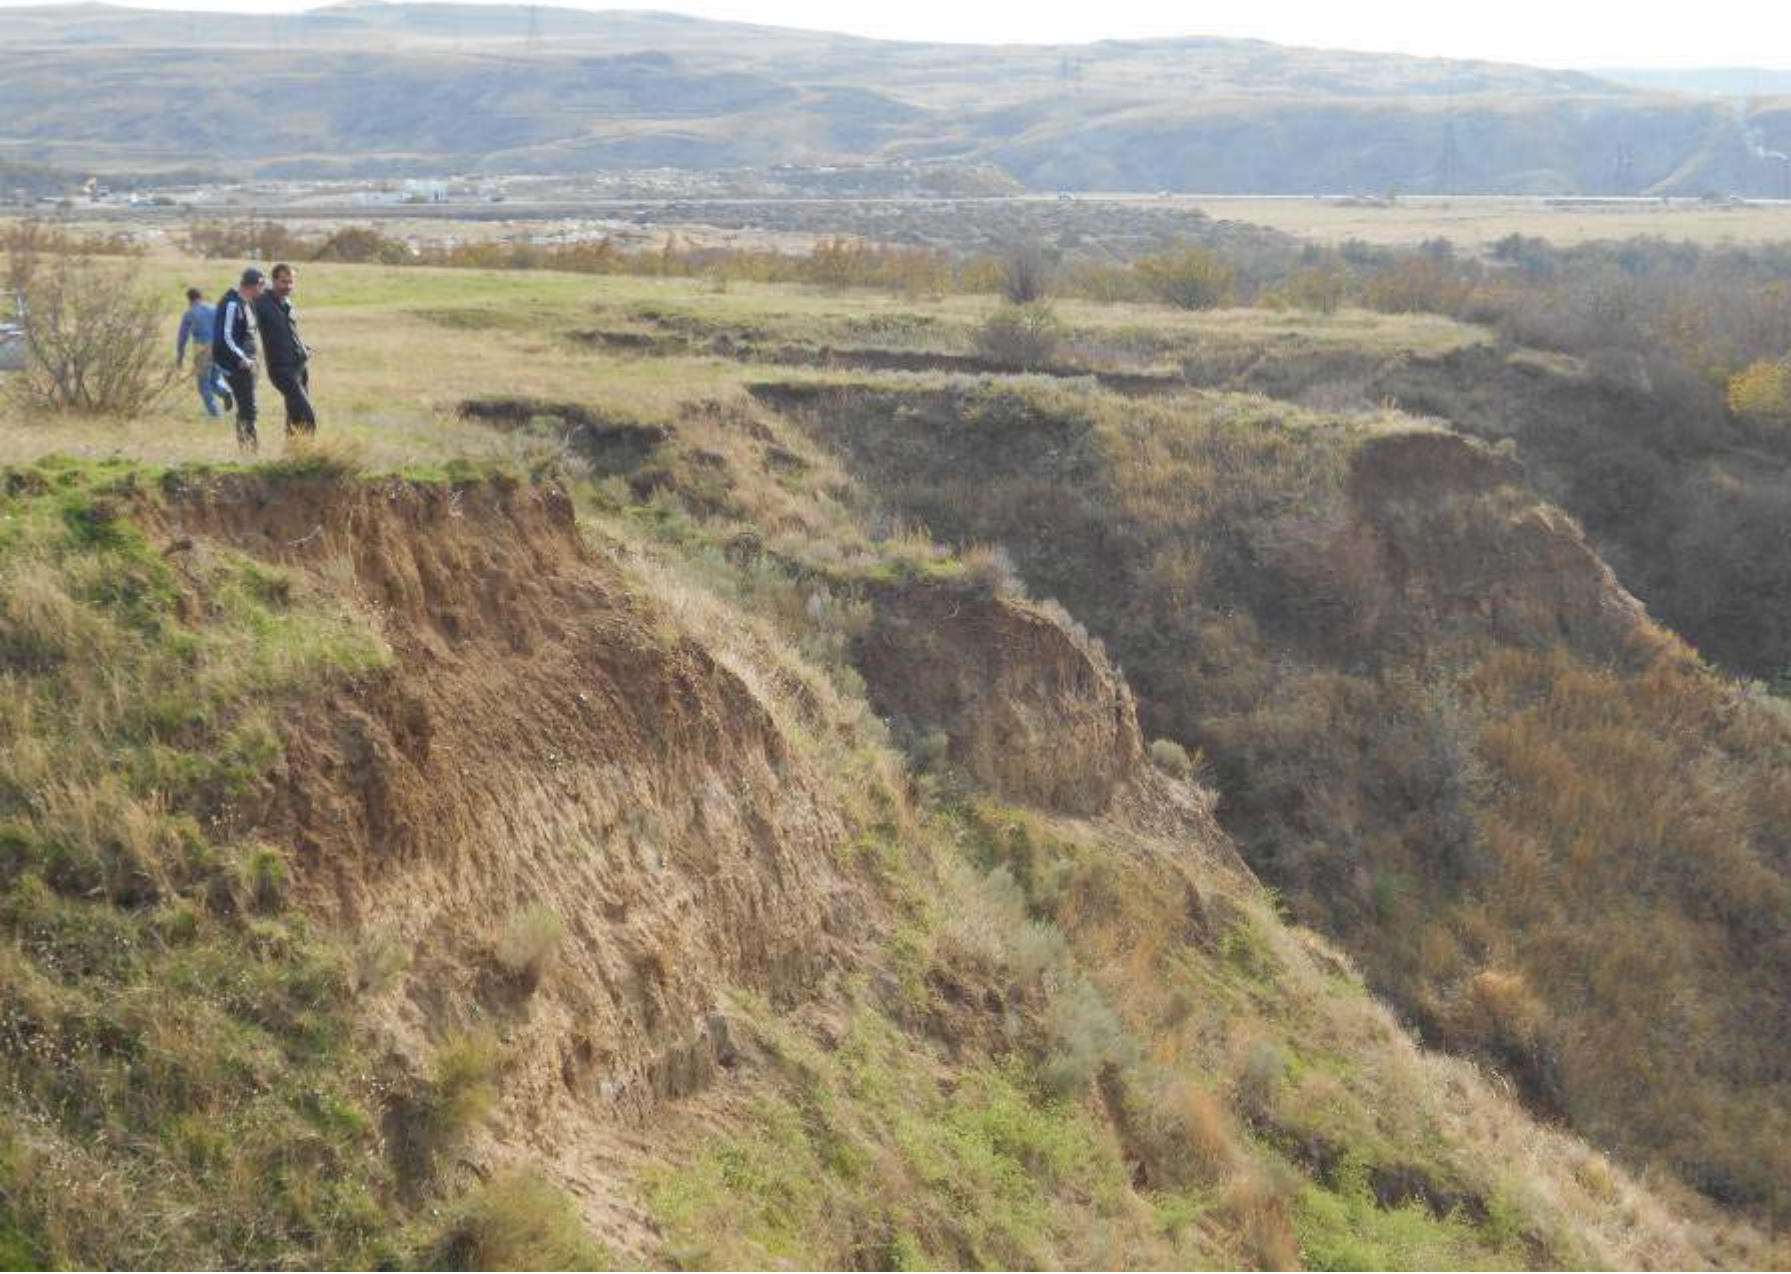
1	მეწყრის # რუკაზე	N50
2	ადგილმდებარეობა	კოორდინატი: X-490204; Y-4628334. მდ. ხევძმარის მარცხენა უსახელო შენაკადის მარცხენა ფერდი.
3	მეწყრული ფერდის გენეზისი და რელიეფის ხასიათი	დასავლეთური ექსპოზიციის ეროზიულ-გრავიტაციული ფერდობი, 35-45 <sup>0</sup> -მდე დახრილობის, ქვედა ნაწილში დახრილობა მცირდება 10-15 <sup>0</sup> -მდე.
4	მეწყრული ფერდის გეოლოგიური აგებულება	გეოლოგიურად აგებულია ქვედა მოცენური ასაკის კოწახურის და საყარაულოს ჰორიზონტებით, წარმოდგენილი კვარც-არკოზული ქვიშაქვებით, თიხებისა და მიკროკონგლომერატების შუაშრეებით, მუქი თხელშრეებრივი თიხებით და ქვიშაქვებით.
5	მეწყრული ფერდის ჰიდროგეოლოგიური პირობები	გრუნტის წყლების გამოსავლები არ ფიქსირდება.
6	მეწყრის მდებარეობა ფერდობის ბაზისის მიმართებით	მეწყრული სხეული მოიცავს უსახელო მშრალი ხევის მარცხენა ფერდობს, მის ბაზისის ბაზისს კი წარმოადგენს ხევის კალაპოტი.
7	მეწყრული სხეულის საერთო დახასიათება	სიგრძე 150 მ, მაქსიმალური სიგანე ფიქსირდება მოწყვეტასთან - 90 მ, საშუალო სიგანე 60 მ, ფართობი 1.02 ჰა, მოწყვეტის წარბს წარმოადგენს ვერტიკალური კედელი რომლის სიმაღლეც 3-4 მ -ის ფარგლებშია. ზედაპირი დაფარულია ერთეული ხე-მცენარეებით და ნაწილობრივ ბალახეული საფარით. მარჯვენა ბორტზე ფიქსირდება ძირითადი ქანების გამოსავლები, რომლებიც ძლიერ გამოფიტულია.

8	მეწყრული სხეულის ამგები ქანები (გეოლოგიური ინდექსი) და მათი საინჟინრო გეოლოგიური დახასიათება	მეწყრული სხეული აგებულია ფერდობული ნალექებით, წარმოდგენილი მოყავისფრო თიხა-თიხნარებით, რომელსაც ქვემოდან უდევს ძლიერ გამოფიტული ქვიშაქვები მიკროკონგლომერატების და თიხების შუაშრეებით.
9	მეწყრის ტიპი და მისი სიღრმე	კლიმატოგენური, ჩამოქცევითი, სავარაუდო სიმძლავრე 4-5მ.
10	შედარებითი ასაკი და მეწყრის აქტიურობის ხარისხი	თანამედროვე, პერიოდულად აქტიური.
11	მეწყრის წარმოშობის მიზეზები	გეოლოგიურ-მორფოლოგიური და კლიმატური ფაქტორები.
12	მეწყრის მიერ გამოწყვეული ზარალი და საშიშროების რისკი	აზიანებს ტყის საფარს, საშიშროების რისკი დაბალი
13	მეწყრის მიმდებარე ფერდობების მდგრადობის დახასიათება	მიმდებარე ფერდობები არამდგრადია
14	მეწყრული სხეულისა და მიმდებარე ფერდობების მდგრადობის ღონისძიებების უზრუნველყოფა	ღონისძიებების გატარება მიზანშეუწონელია.

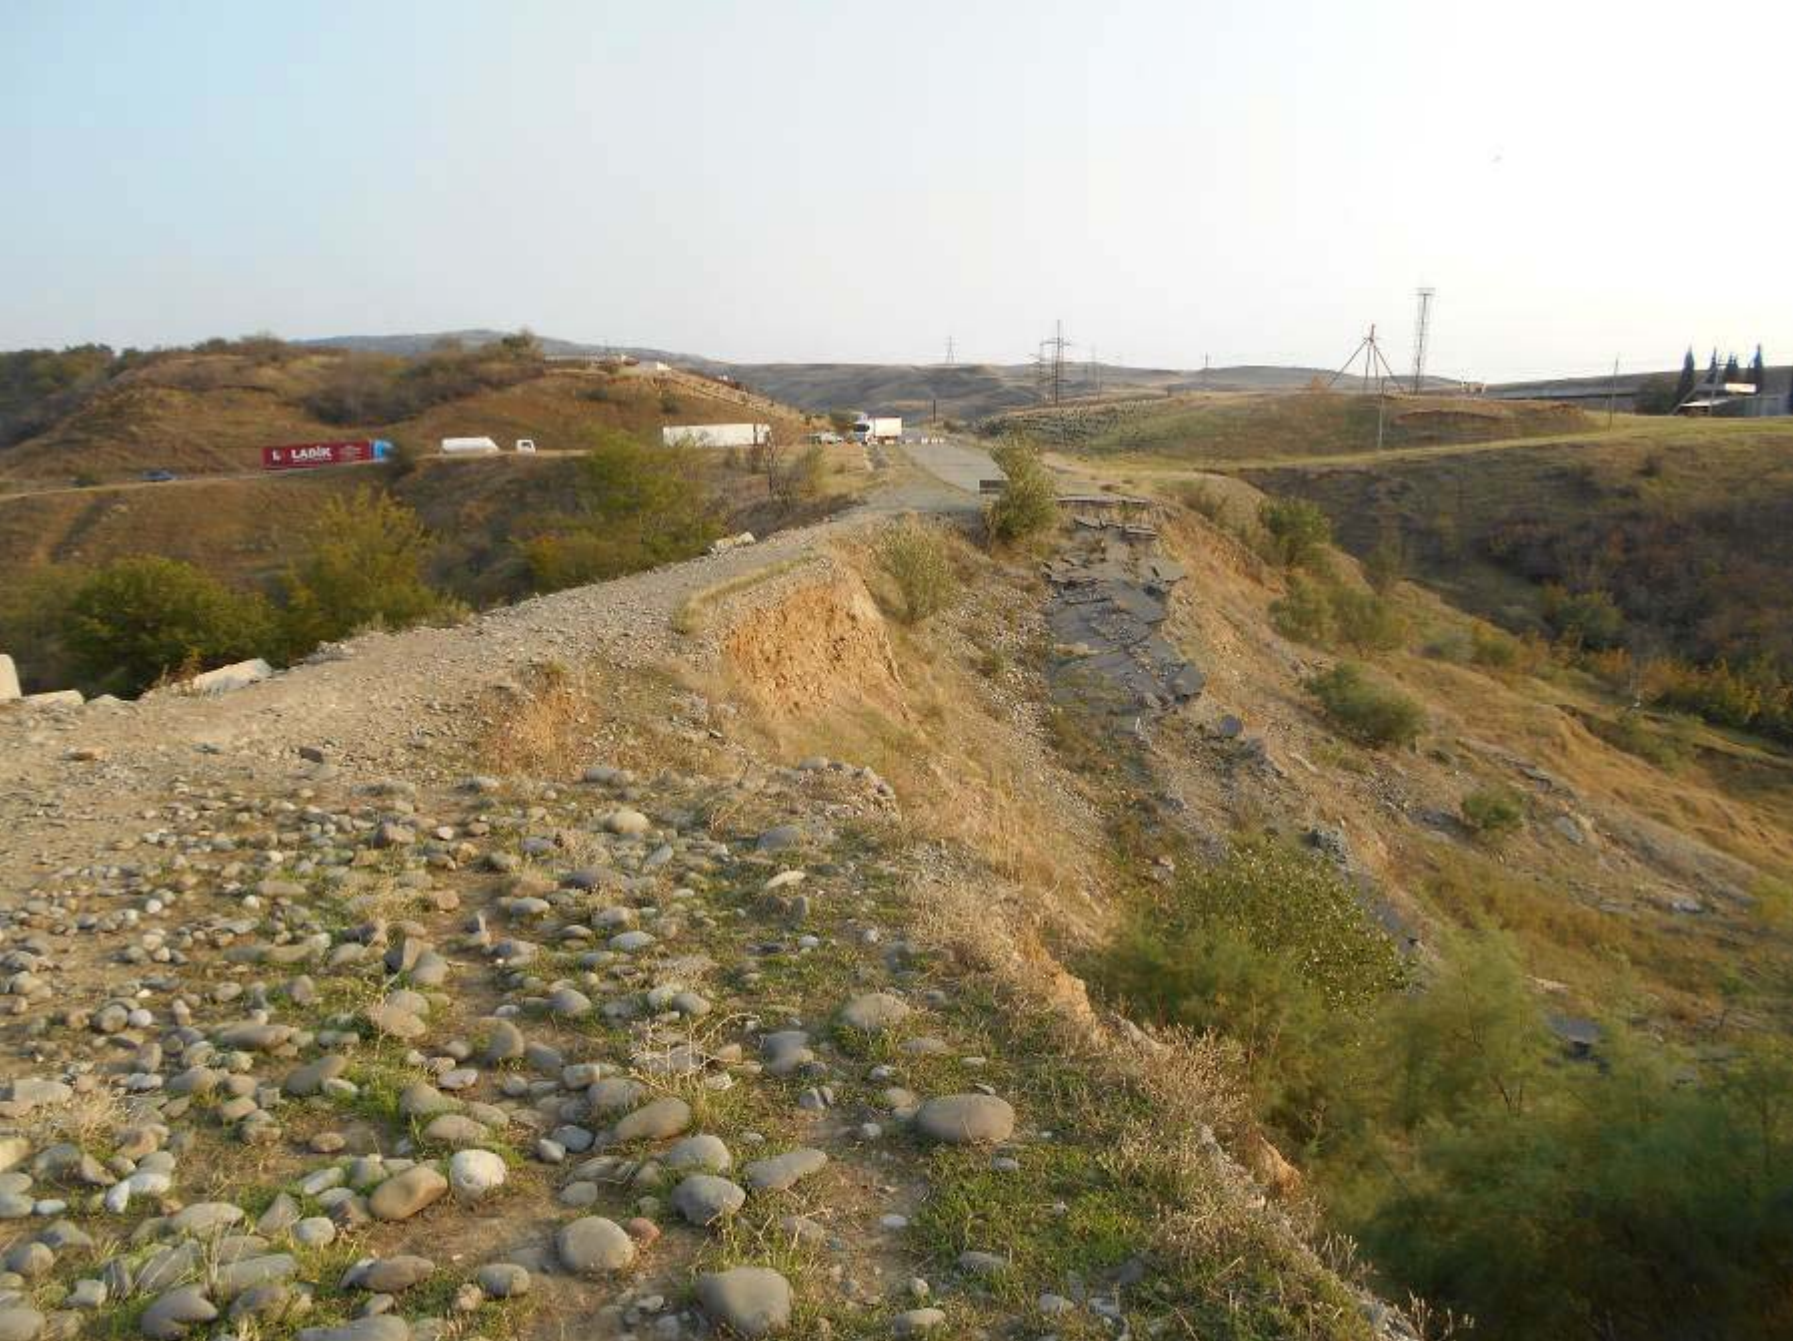
1	მეწყრის № რუკაზე	N51
2	ადგილმდებარეობა	კოორდინატი: X-489317; Y- 4628114. მდ. ხევძმარის მარცხენა უსახელო შენაკადის ხეობა.
3	მეწყრული ფერდის გენეზისი და რელიეფის ხასიათი	სამხრეთ-აღმოსავლური ექსპოზიციის ხელოვნურად შექმნილი ყრილი 40-45 <sup>0</sup> -მდე დახრილობა ზედა ნაწილში, ხოლო ქვემოთ 15-20 <sup>0</sup> -ის ფარგლებში.
4	მეწყრული ფერდის გეოლოგიური აგებულება	მეწყრული სხეული წარმოადგენს ხელოვნურად წარმოქმნილ ყრილს.
5	მეწყრული ფერდის ჰიდროგეოლოგიური პირობები	წყლის გამოსავლები არ ფიქსირდება.
6	მეწყრის მდებარეობა ფერდობის ბაზისის მიმართებით	მეწყრული სხეული მთლიანად მოიცავს ტექნოგენურ რელიეფს, მისი ბაზისი კი ხევის კალაპოტია.
7	მეწყრული სხეულის საერთო დახასიათება	სიგრძე 110 მ, სიგანე მოწყვეტასთან 120 მ, საშუალო სიგანე 90 მ, ფართობი 1.05 ჰა. მოასფალტებული გზის ვაკისი მთლიანად დეფორმირებულია, ჩაცურებულია ქვემოთ და წარმოქმნილი აქვს საფეხურები. ზედაპირზე ფიქსირდება იშვიათად ბუჩქნარი.
8	მეწყრული სხეულის ამგები ქანები (გეოლოგიური ინდექსი) და მათი საინჟინრო გეოლოგიური დახასიათება	აგებულია ნაყარი მასალით.

9	მეწყის ტიპი და მისი სიღრმე	ტექნოგენური, ცოცვითი. 2მ
10	შედარებითი ასაკი და მეწყრის აქტიურობის ხარისხი	თანამედროვე, აქტიური.
11	მეწყრის წარმოშობის მიზეზები	ანთროპოგენური.
12	მეწყრის მიერ გამოწვეული ზარალი და საშიშროების რისკი	ამორტიზირებულია თბილისის შემოვლითი გზის 150 მ-იანი მონაკვეთი. საშიშროების რისკი დაბალი, საავტომობილო გზა გადატანილია ხევის სიღრმეში. საშიშროების რისკი საშუალო
13	მეწყრის მიმდებარე ფერდობების მდგრადობის დახასიათება	მიმდებარე ფერდობები პირობითად მდგრადია.
14	მეწყრული სხეულისა და მიმდებარე ფერდობების მდგრადობის ღონისძიებების უზრუნველყოფა	შესაბამისი პროექტის საფუძველზე მეწყერსაწინააღდეგო ღონისძიებების გატარება

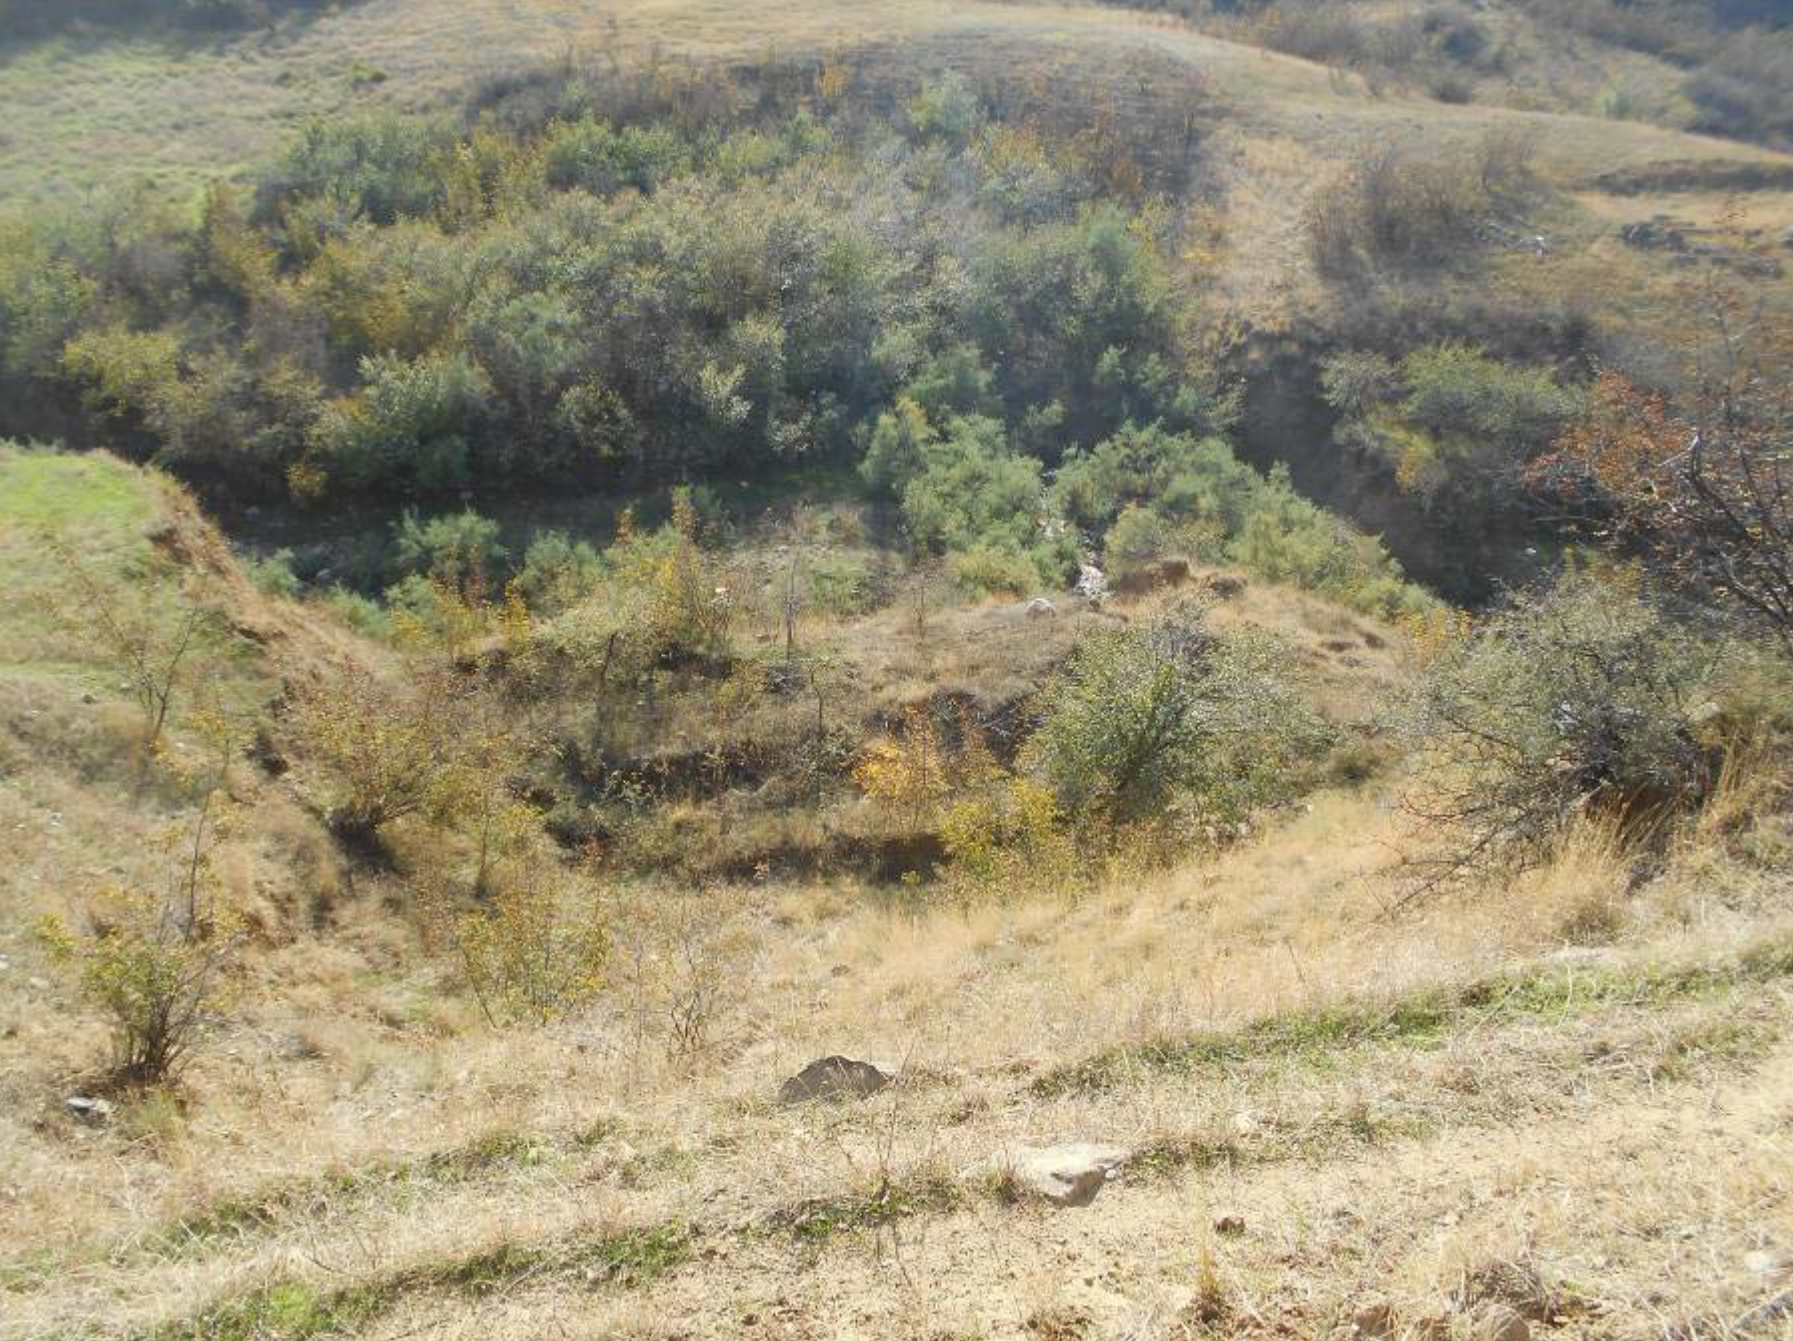
1	მეწყრის № რუკაზე	N52
2	ადგილმდებარეობა	კოორდინატი: X-490030; Y-4627204. მდ. ხევძმარის ხეობის მარჯვენა ფერდობი.
3	მეწყრული ფერდის გენეზისი და რელიეფის ხასიათი	სამხრეთული ექსპოზიციის ეროზიულ-გრავიტაციული ფერდობი, 35-45 <sup>0</sup> -იანი დახრილობით.
4	მეწყრული ფერდის გეოლოგიური აგებულება	გეოლოგიურად აგებულია შუა მიოცენური ასაკის ყარაგანული (N <sub>1</sub> <sup>2</sup> kg) ჰორიზონტით, წარმოდგენილი ქვიშიან-თიხიანი ქანებით მერგელების შუაშრეებით.
5	მეწყრული ფერდის ჰიდროგეოლოგიური პირობები	გრუნტის წყლების გამოსავლები არ ფიქსირდება
6	მეწყრის მდებარეობა ფერდობის ბაზისის მიმართებით	მეწყრული ფერდი მდებარეობს მდ. ხევძმარის მარჯვენა ფერდობის ქვედა ნაწილში, ბაზისი ხევის კალაპოტი.
7	მეწყრული სხეულის საერთო დახასიათება	კვადრატის ფორმის 35-35 მ -ზე, ფართობი 0.14 ჰა. ზედაპირზე წარმოდგენილია ერთი საფეხური, დაფარულია იშვიათად ბუჩქნარით.
8	მეწყრული სხეულის ამგები ქანები (გეოლოგიური ინდექსი) და მათი საინჟინრო გეოლოგიური დახასიათება	მეწყრული სხეული განვითარებულია ღია მოყავისფრო თიხა-თიხნაროვან გრუნტებში, ცალკეული ქვარგავლების ჩანართებით. მოწყვეტის წარბის მიმდებარედ ფიქსირდება ძირითადი ქანების გამოსავლები.

9	მეწყრის ტიპი და მისი სიღრმე	სანაპირო ტიპის, ჩამოქცევითი. სიმძლავრე 2-2.5 მ.
10	შედარებითი ასაკი და მეწყრის აქტიურობის ხარისხი	თანამედროვე, აქტიური.
11	მეწყრის წარმოშობის მიზეზები	გეოლოგიურ-გეომორფოლოგიური და ჰიდროლოგიური ფაქტორები.
12	მეწყრის მიერ გამოწვეული ზარალი და საშიშროების რისკი	საშიშროების რისკი დაბალი.
13	მეწყრის მიმდებარე ფერდობების მდგრადობის დახასიათება	მიმდებარე ფერდობები მეწყერულია.
14	მეწყრული სხეულისა და მიმდებარე ფერდობების მდგრადობის ღონისძიებების უზრუნველყოფა	ღონისძიების გატარება მიზანშეუწონელია.

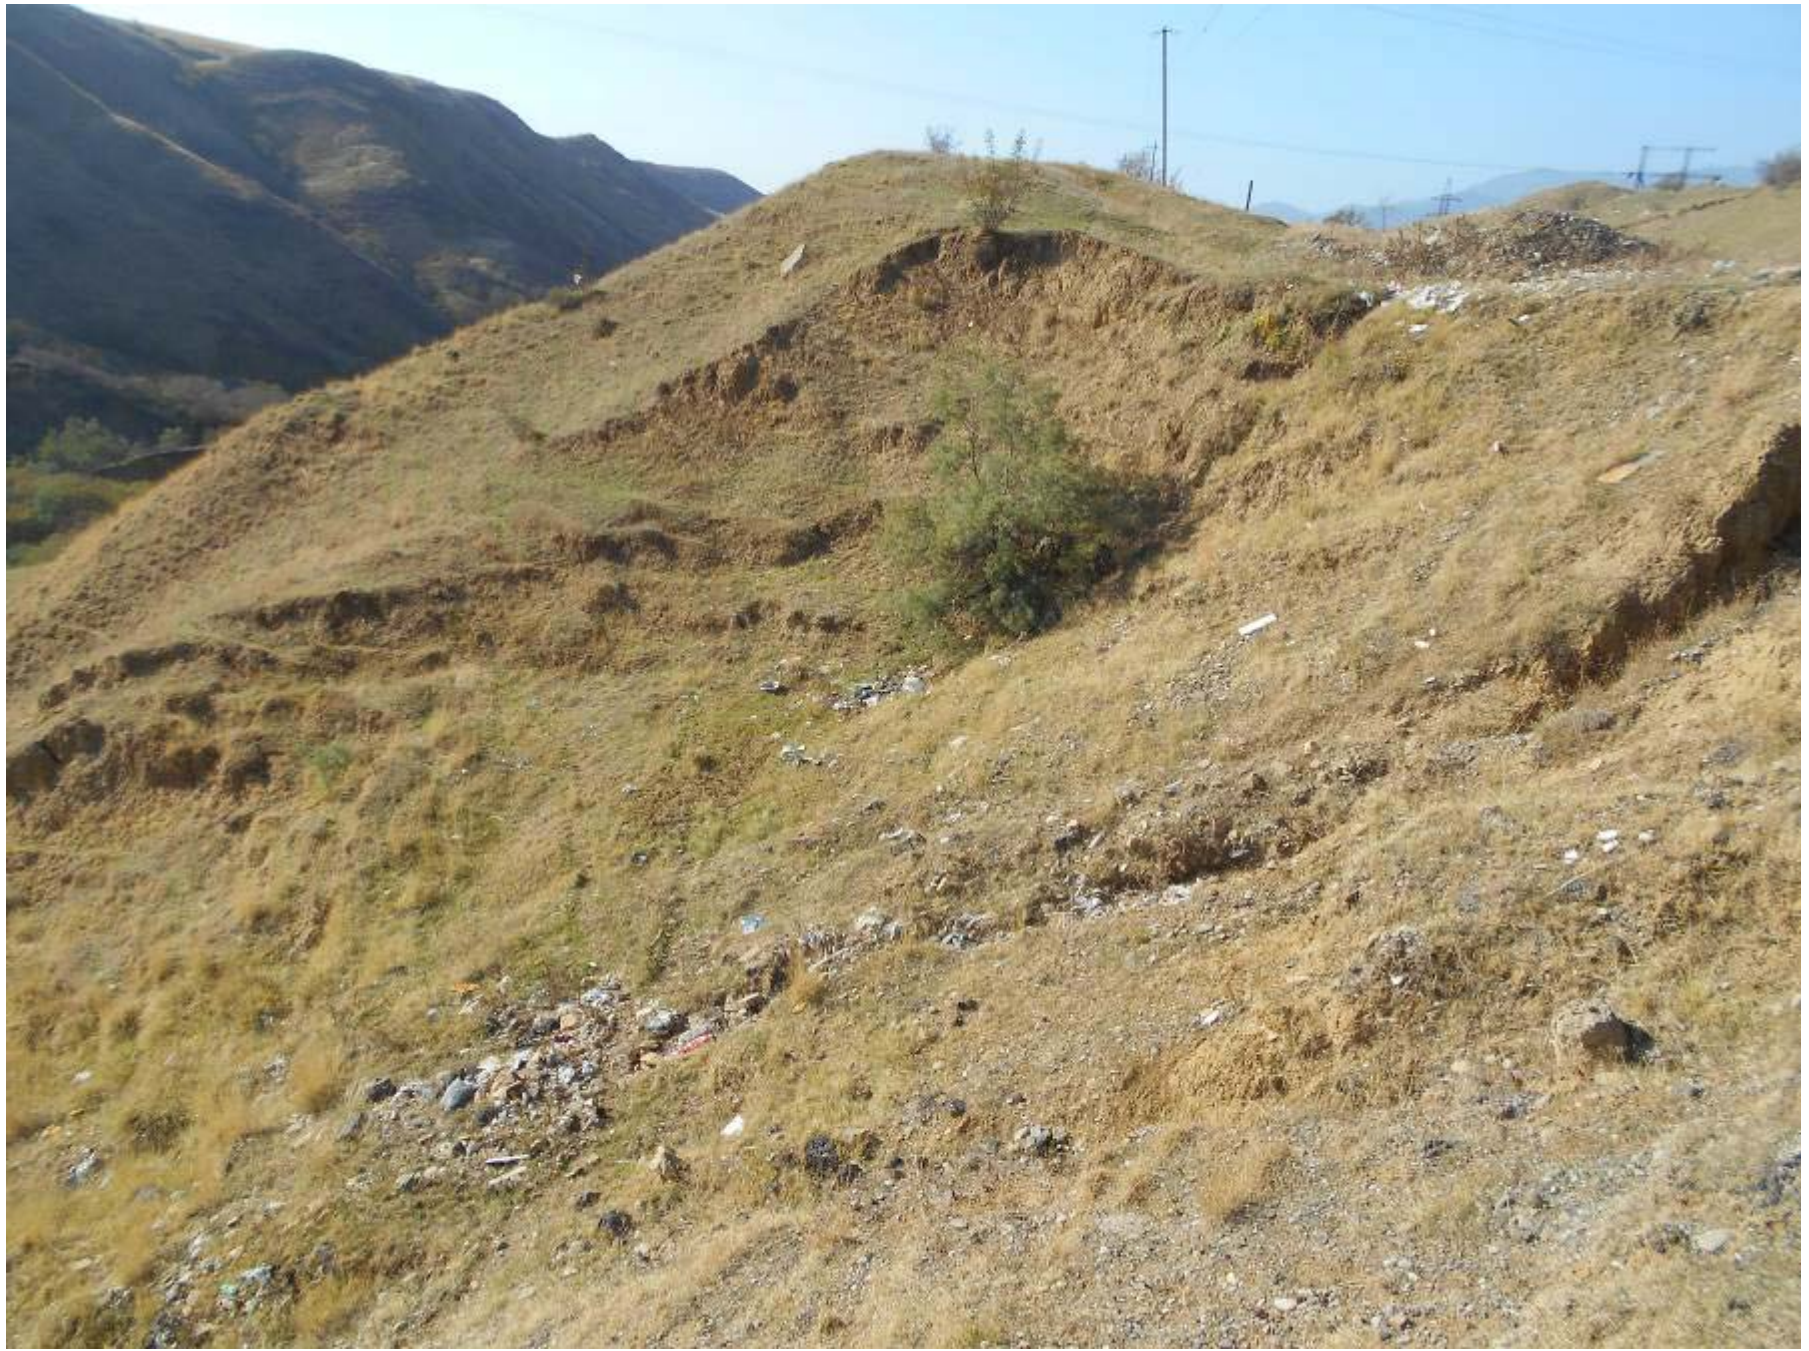
1	მეწერის № რუკაზე	N53
2	ადგილმდებარეობა	კოორდინატი: X-489976; Y-4627258. მდ. ხევძმარის ხეობის მარჯვენა ფერდობი.
3	მეწერული ფერდის გენეზისი და რელიეფის ხასიათი	სამხრეთული ექსპოზიციის ეროზიულ-გრავიტაციული ფერდობი, 30-40 <sup>0</sup> -იანი დახრილობით.
4	მეწერული ფერდის გეოლოგიური აგებულება	გეოლოგიურად აგებულია შუა მიოცენური ასაკის ყარაგანული (N <sub>1</sub> <sup>2</sup> kg) ჰორიზონტით, წარმოდგენილი ქვიშიან-თიხიანი ქანებით მერგელების შუაშრეებით.
5	მეწერული ფერდის ჰიდროგეოლოგიური პირობები	გრუნტის წყლების გამოსავლები არ ფიქსირდება
6	მეწერის მდებარეობა ფერდობის ბაზისის მიმართებით	მეწერული ფერდი მდებარეობს მდ. ხევძმარის მარჯვენა ფერდობის ქვედა ნაწილში, ბაზისი ხევის კალაპოტი.
7	მეწერული სხეულის საერთო დახასიათება	მართკუთხედის ფორმის, სიგრძე 70 მ, საშუალო სიგანე 40 მ, ფართობი 0.29 ჰა. მოწყვეტის წარბი გადის გზის ვაკის კიდესთან, ხასიათდება რეგრესიული განვითარებით. მეწერული სხეულის ზედაპირზე ყრია საამშენებლო და საყოფაცხოვრებო ნარჩენები. ხეობის მოპირდაპირედ ფიქსირდება მცირე ზომის მეწერული სხეული.

8	მეწერული სხეულის ამგები ქანები (გეოლოგიური ინდექსი) და მათი საინჟინრო გეოლოგიური დახასიათება	მეწერული სხეული განვითარებულია ღია მოყავისფრო თიხა-თიხნაროვან გრუნტებში, ცალკეული ქვარგავლების ჩანართებით. მეწერის ბაზისთან ფიქსირდება ძირითადი ქანების გამოსავლები.
9	მეწერის ტიპი და მისი სიღრმე	სანაპირო ტიპის, ჩამოქცევითი. სიმძლავრე 2-3 მ.
10	შედარებითი ასაკი და მეწერის აქტიურობის ხარისხი	თანამედროვე, აქტიური.
11	მეწერის წარმოშობის მიზეზები	გეოლოგიურ-გეომორფოლოგიური და ანთროპოგენური ფაქტორები.
12	მეწერის მიერ გამოწვეული ზარალი და საშიშროების რისკი	აზიანებს თბილისის შემოვლითი გზის ძველ მონაკვეთს. საშიშროების რისკი საშუალო.
13	მეწერის მიმდებარე ფერდობების მდგრადობის დახასიათება	მიმდებარე ფერდობები მეწყერულია.
14	მეწერული სხეულისა და მიმდებარე ფერდობების მდგრადობის ღონისძიებების უზრუნველყოფა	ღონისძიებების გატარება მიზანშეუწონელია.

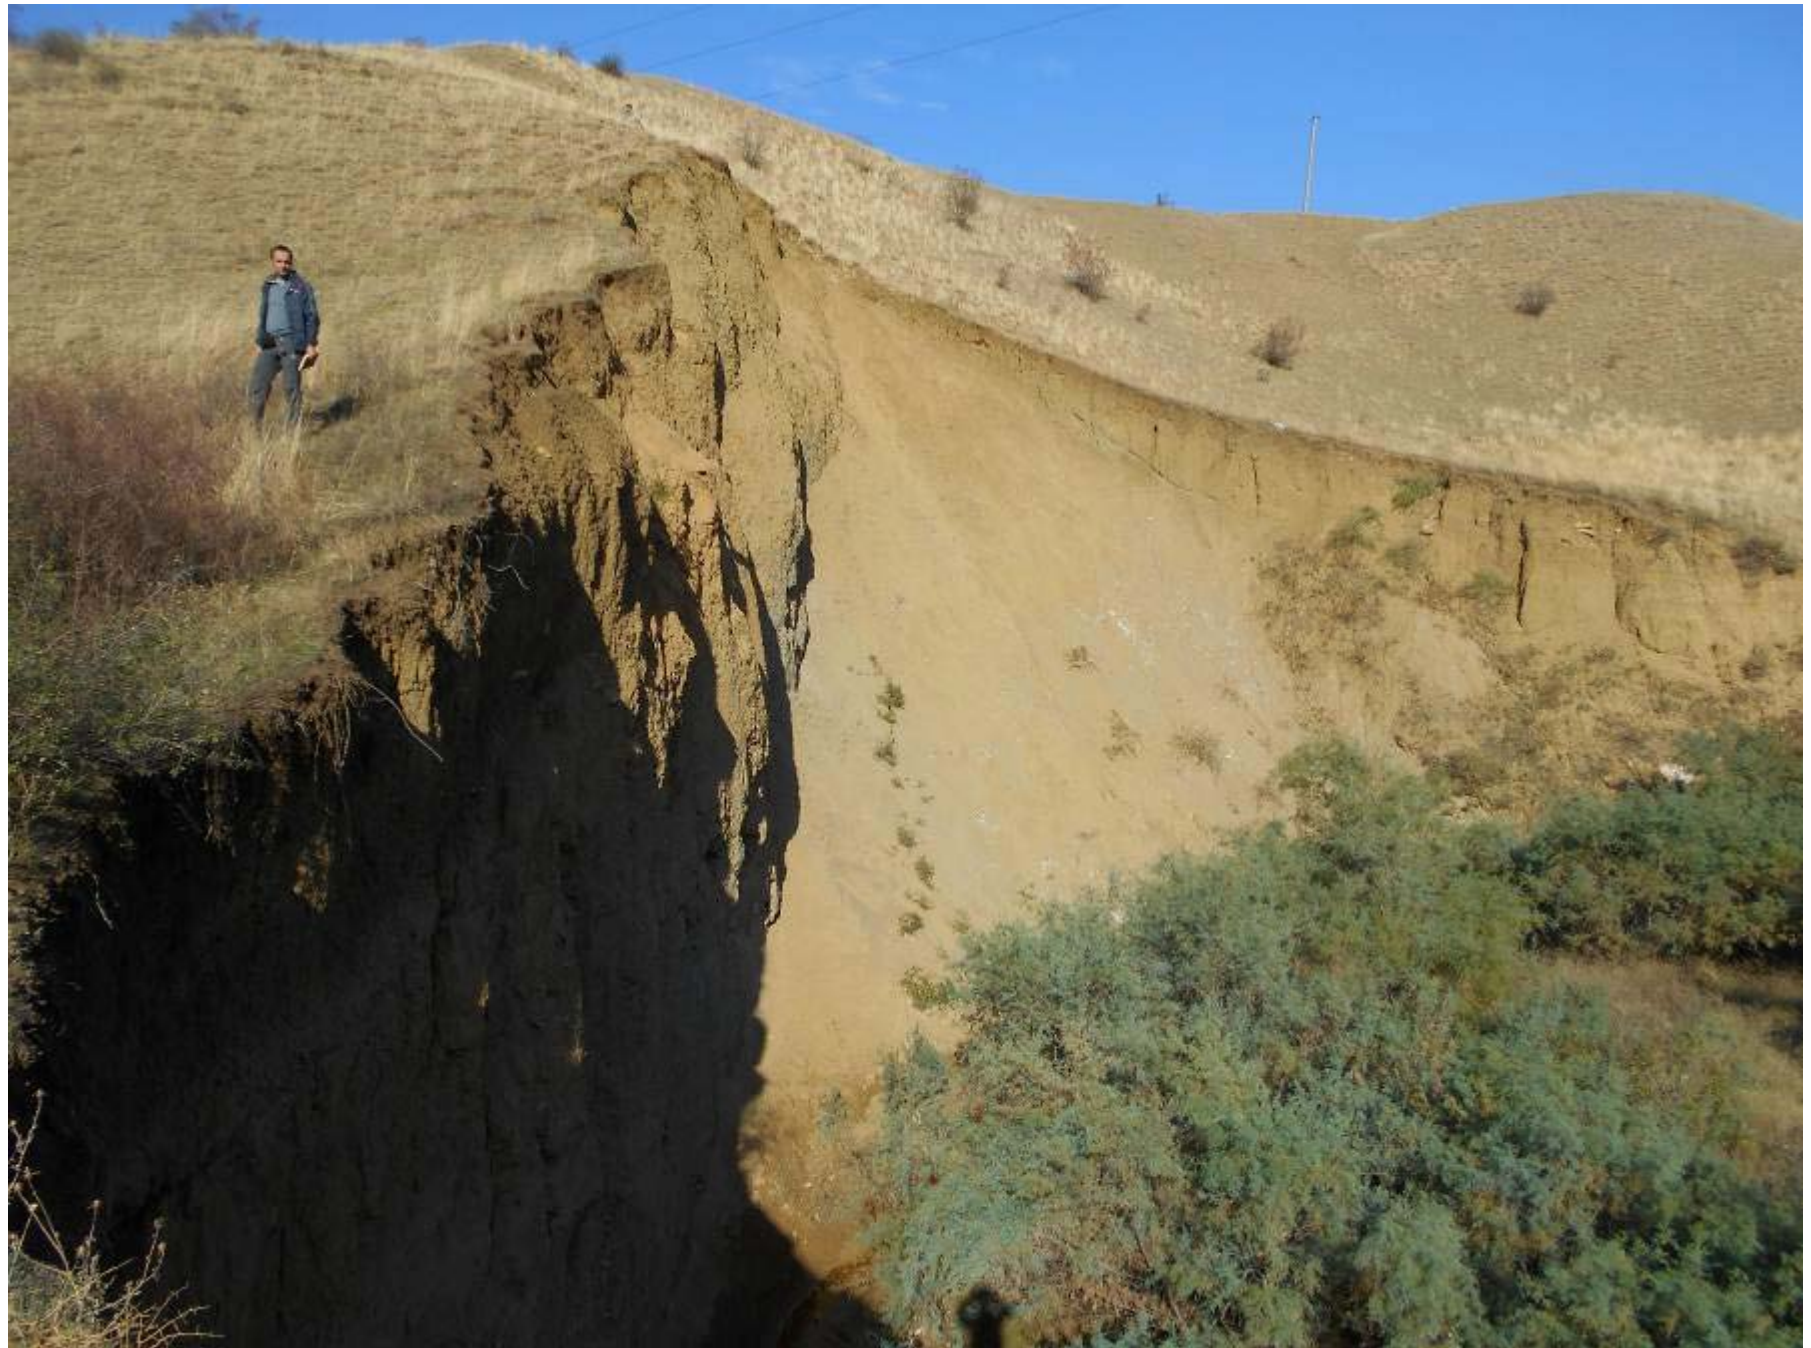
1	მეწყრის № რუკაზე	N54
2	ადგილმდებარეობა	კოორდინატი: X-489839; Y-4627276. მდ. ხევძმარის ხეობის მარჯვენა ფერდობი.
3	მეწყრული ფერდის გენეზისი და რელიეფის ხასიათი	სამხრეთული ექსპოზიციის ეროზიული ფერდობი, 30-35 <sup>0</sup> -იანი დახრილობით.
4	მეწყრული ფერდის გეოლოგიური აგებულება	გეოლოგიურად აგებულია შუა მიოცენური ასაკის ყარაგანული (N <sub>1</sub> <sup>2</sup> kg) ჰორიზონტით, წარმოდგენილი ქვიშიან-თიხიანი ქანებით მერგელების შუაშრეებით.
5	მეწყრული ფერდის ჰიდროგეოლოგიური პირობები	გრუნტის წყლების გამოსავლები არ ფიქსირდება.
6	მეწყრის მდებარეობა ფერდობის ბაზისის მიმართებით	მეწყრული ფერდი მდებარეობს მდ. ხევძმარის მარჯვენა ფერდობის ქვედა ნაწილში, ბაზისი ხევის კალაპოტი.
7	მეწყრული სხეულის საერთო დახასიათება	სიგრძე 25 მ, სიგანე ბაზისთან 35 მ, ფართობი 0.07 ჰა. ზედაპირი თითქმის ვერტიკალური. თიხა-თიხნარებს ქვემოდან უდევს მდინარეული პროლუვიური ნალექები, საშუალოდ დამუშავებული კაჭარ-კენჭნარი ქვიშის შემავსებლით.
8	მეწყრული სხეულის ამგები ქანები (გეოლოგიური ინდექსი) და მათი საინჟინრო გეოლოგიური დახასიათება	მეწყრული სხეული განვითარებულია ღია მოყავისფრო თიხა-თიხნაროვან გრუნტებში

9	მეწყრის ტიპი და მისი სიღრმე	სანაპირო ტიპის, სიმძლავრე 2-3 მ.
10	შედარებითი ასაკი და მეწყრის აქტიურობის ხარისხი	თანამედროვე, აქტიური.
11	მეწყრის წარმოშობის მიზეზები	გეოლოგიურ-გეომორფოლოგიური და ჰიდროგეოლოგიური ფაქტორები.
12	მეწყრის მიერ გამოწვეული ზარალი და საშიშროების რისკი	საშიშროების რისკი დაბალი.
13	მეწყრის მიმდებარე ფერდობების მდგრადობის დახასიათება	მიმდებარე ფერდობები მეწყერულია.
14	მეწყრული სხეულისა და მიმდებარე ფერდობების მდგრადობის ღონისძიებების უზრუნველყოფა	გეოლოგიური მონიტორინგი, ღონისძიებების გატარება მიზანშეუწონელია.

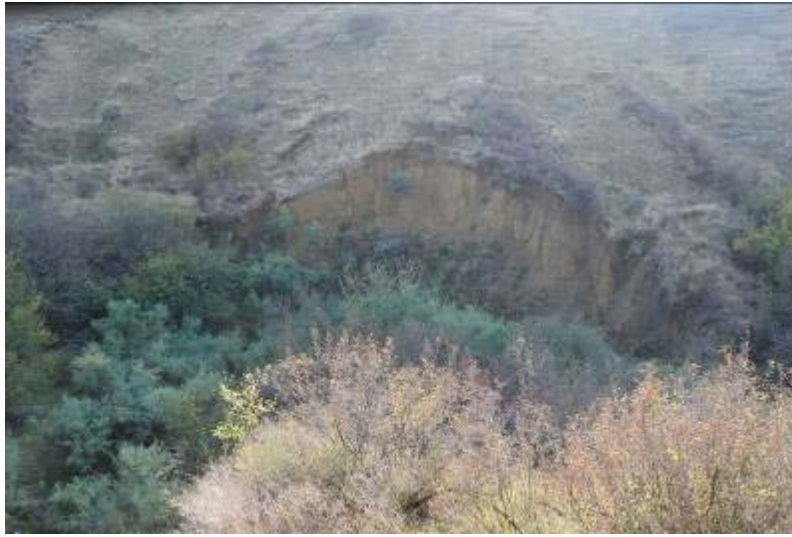
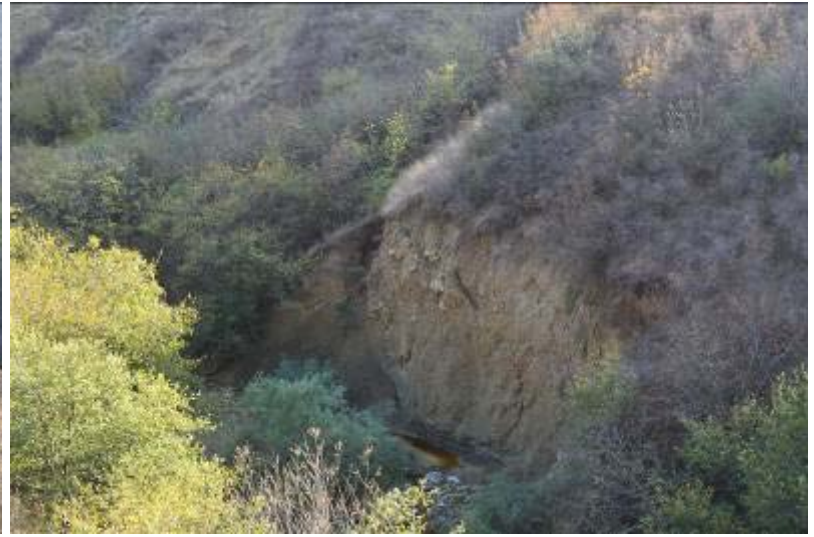
1	მეწყერის № რუკაზე	N55
2	ადგილმდებარეობა	კოორდინატი: X-489721; Y-4627270. მდ. ხევძმარის ხეობის მარცხენა ფერდობი.
3	მეწყერული ფერდის გენეზისი და რელიეფის ხასიათი	ეროზიულ-დენუდაციური გენეზისის ფერდობი, ჩრდილოეთ ექსპოზიცია, დახრილობა 40-45°.
4	მეწყერული ფერდის გეოლოგიური აგებულება	ფერდობი გეოლოგიურად აგებულია მიოცენური ასაკის (N <sub>1</sub> <sup>2</sup> kg) ყარაგანული ჰორიზონტის ქვიშიან-თიხიანი ქანებით და მერგელების შუაშრეებით.
5	მეწყერული ფერდის ჰიდროგეოლოგიური პირობები	გრუნტის წყლების გამოსავლები არ ფიქსირდება.
6	მეწყერის მდებარეობა ფერდობის ბაზისის მიმართებით	მეწყერის ბაზისი არის ხეობის კალაპოტი.
7	მეწყერული სხეულის საერთო დახასიათება	მეწყერის ფართობია 0.085 ჰა, სიგრძე 40მ, სიგანე 40მ, მეწყერული ფერდობის ენური ნაწილი დაფარულია ხე-მცენარეულობით.
8	მეწყერული სხეულის ამგები ქანები (გეოლოგიური ინდექსი) და მათი საინჟინრო გეოლოგიური დახასიათება	მეწყერი განვითარებულია შუა მეოთხეულის (Q <sub>2</sub> <sup>III</sup> ) დელუვიური გენეზისის ნალექებში: თიხათიხნარებში.

9	მეწყერის ტიპი და მისი სიღრმე	სანაპირო მეწყერი ჩამოქცევითი ტიპისაა. სიმძლავრე 4მ.
10	შედარებითი ასაკი და მეწყერის აქტიურობის ხარისხი	მეწყერი აქტიურია ნელი დინამიკით.
11	მეწყერის წარმოშობის მიზეზები	ატმოსფერული ნალექებით გრუნტების გადატენიანება, ხევის ბორტების დახრილობა, ხევის გვერდითი ეროზია, კლიმატური და გეოლოგიურ-მორფოლოგიური ფაქტორები.
12	მეწყერის მიერ გამოწვეული ზარალი და საშიშროების რისკი	მეწყერი საშიშროებას მოსახლეობისთვის ან ინფრასტრუქტურისთვის არ წარმოადგენს. საშიშროების რისკი დაბალი
13	მეწყერის მიმდებარე ფერდობების მდგრადობის დახასიათება	მეწყერის მიმდებარე ფერდობები არამდგრადია.
14	მეწყერული სხეულისა და მიმდებარე ფერდობების მდგრადობის ღონისძიებების უზრუნველყოფა	გეოლოგიური მონიტორინგი, ღონისძიების გატარება არამიზანშეწონილია.

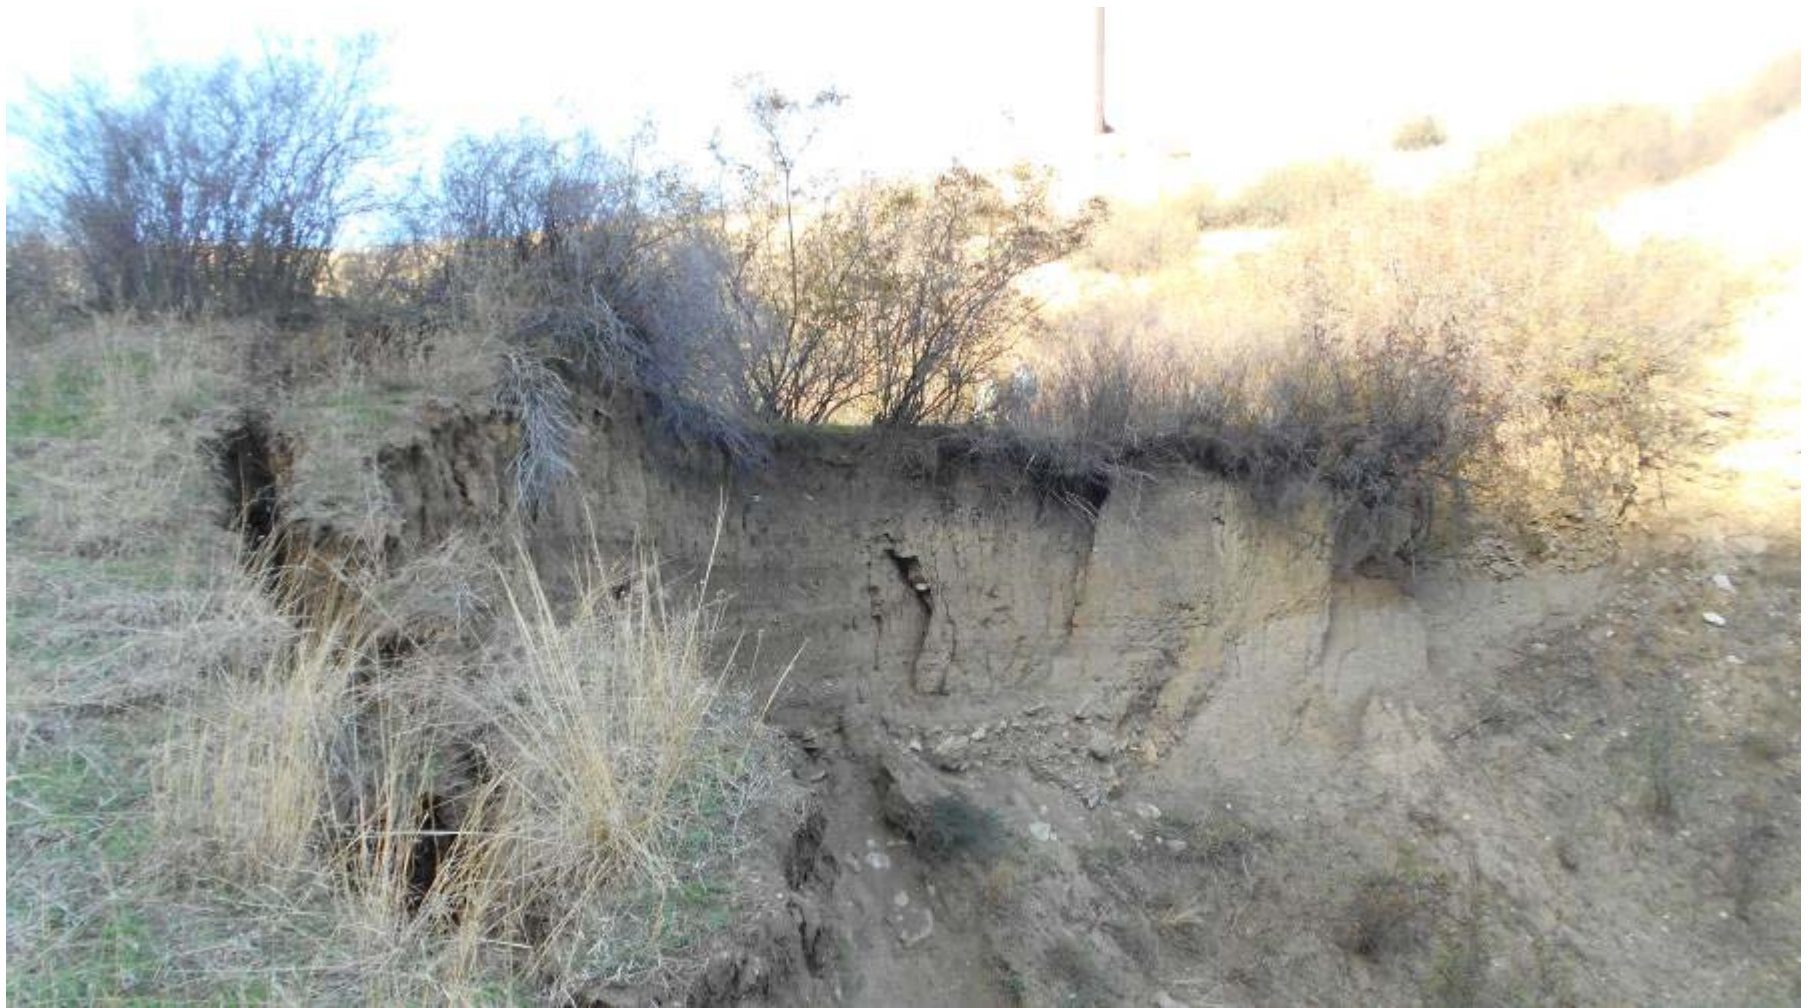
1	მეწყრის № რუკაზე	N56
2	ადგილმდებარეობა	კოორდინატი: X-489613; Y-4627403. მდ. ხევძმარის ხეობის მარჯვენა ფერდობი.
3	მეწყრული ფერდის გენეზისი და რელიეფის ხასიათი	სამხრეთული ექსპოზიციის ეროზიული ფერდობი, 20-25 <sup>0</sup> -იანი დახრილობით.
4	მეწყრული ფერდის გეოლოგიური აგებულება	გეოლოგიურად აგებულია შუა მიოცენური ასაკის ყარაგანული (N <sub>1</sub> <sup>2</sup> kg) ჰორიზონტით, წარმოდგენილი ქვიშიან-თიხიანი ქანებით მერგელების შუაშრეებით.
5	მეწყრული ფერდის ჰიდროგეოლოგიური პირობები	გრუნტის წყლების გამოსავლები არ ფიქსირდება.
6	მეწყრის მდებარეობა ფერდობის ბაზისის მიმართებით	მეწყრული ფერდი მდებარეობს მდ. ხევძმარის მარჯვენა ფერდობის ქვედა ნაწილში, ბაზისი ხევის კალაპოტი.
7	მეწყრული სხეულის საერთო დახასიათება	სიგრძე 12 მ, სიგანე 20 მ-მდე, ფართობი 0.02 ჰა. ფერდობულ ნალექებს ქვემოდან უდევს საშუალოდ დამუშავებული პროლუვიური ნალექები.
8	მეწყრული სხეულის ამგები ქანები (გეოლოგიური ინდექსი) და მათი საინჟინრო გეოლოგიური დახასიათება	მეწყრული სხეული განვითარებულია მოყავისფრო თიხა-თიხნაროვან გრუნტებში

9	მეწყრის ტიპი და მისი სიღრმე	სანაპირო, 1-2 მ.
10	შედარებითი ასაკი და მეწყრის აქტიურობის ხარისხი	თანამედროვე, პერიოდულად აქტიური.
11	მეწყრის წარმოშობის მიზეზები	გეოლოგიური აგებულება და გვერდითი ეროზია.
12	მეწყრის მიერ გამოწვეული ზარალი და საშიშროების რისკი	საშიშროების რისკი დაბალი.
13	მეწყრის მიმდებარე ფერდობების მდგრადობის დახასიათება	მიმდებარე ფერდობები მეწყერულია.
14	მეწყრული სხეულისა და მიმდებარე ფერდობების მდგრადობის ღონისძიებების უზრუნველყოფა	გეოლოგიური მონიტორინგი, ღონისძიებების გატარება მიზანშეუწონელია.

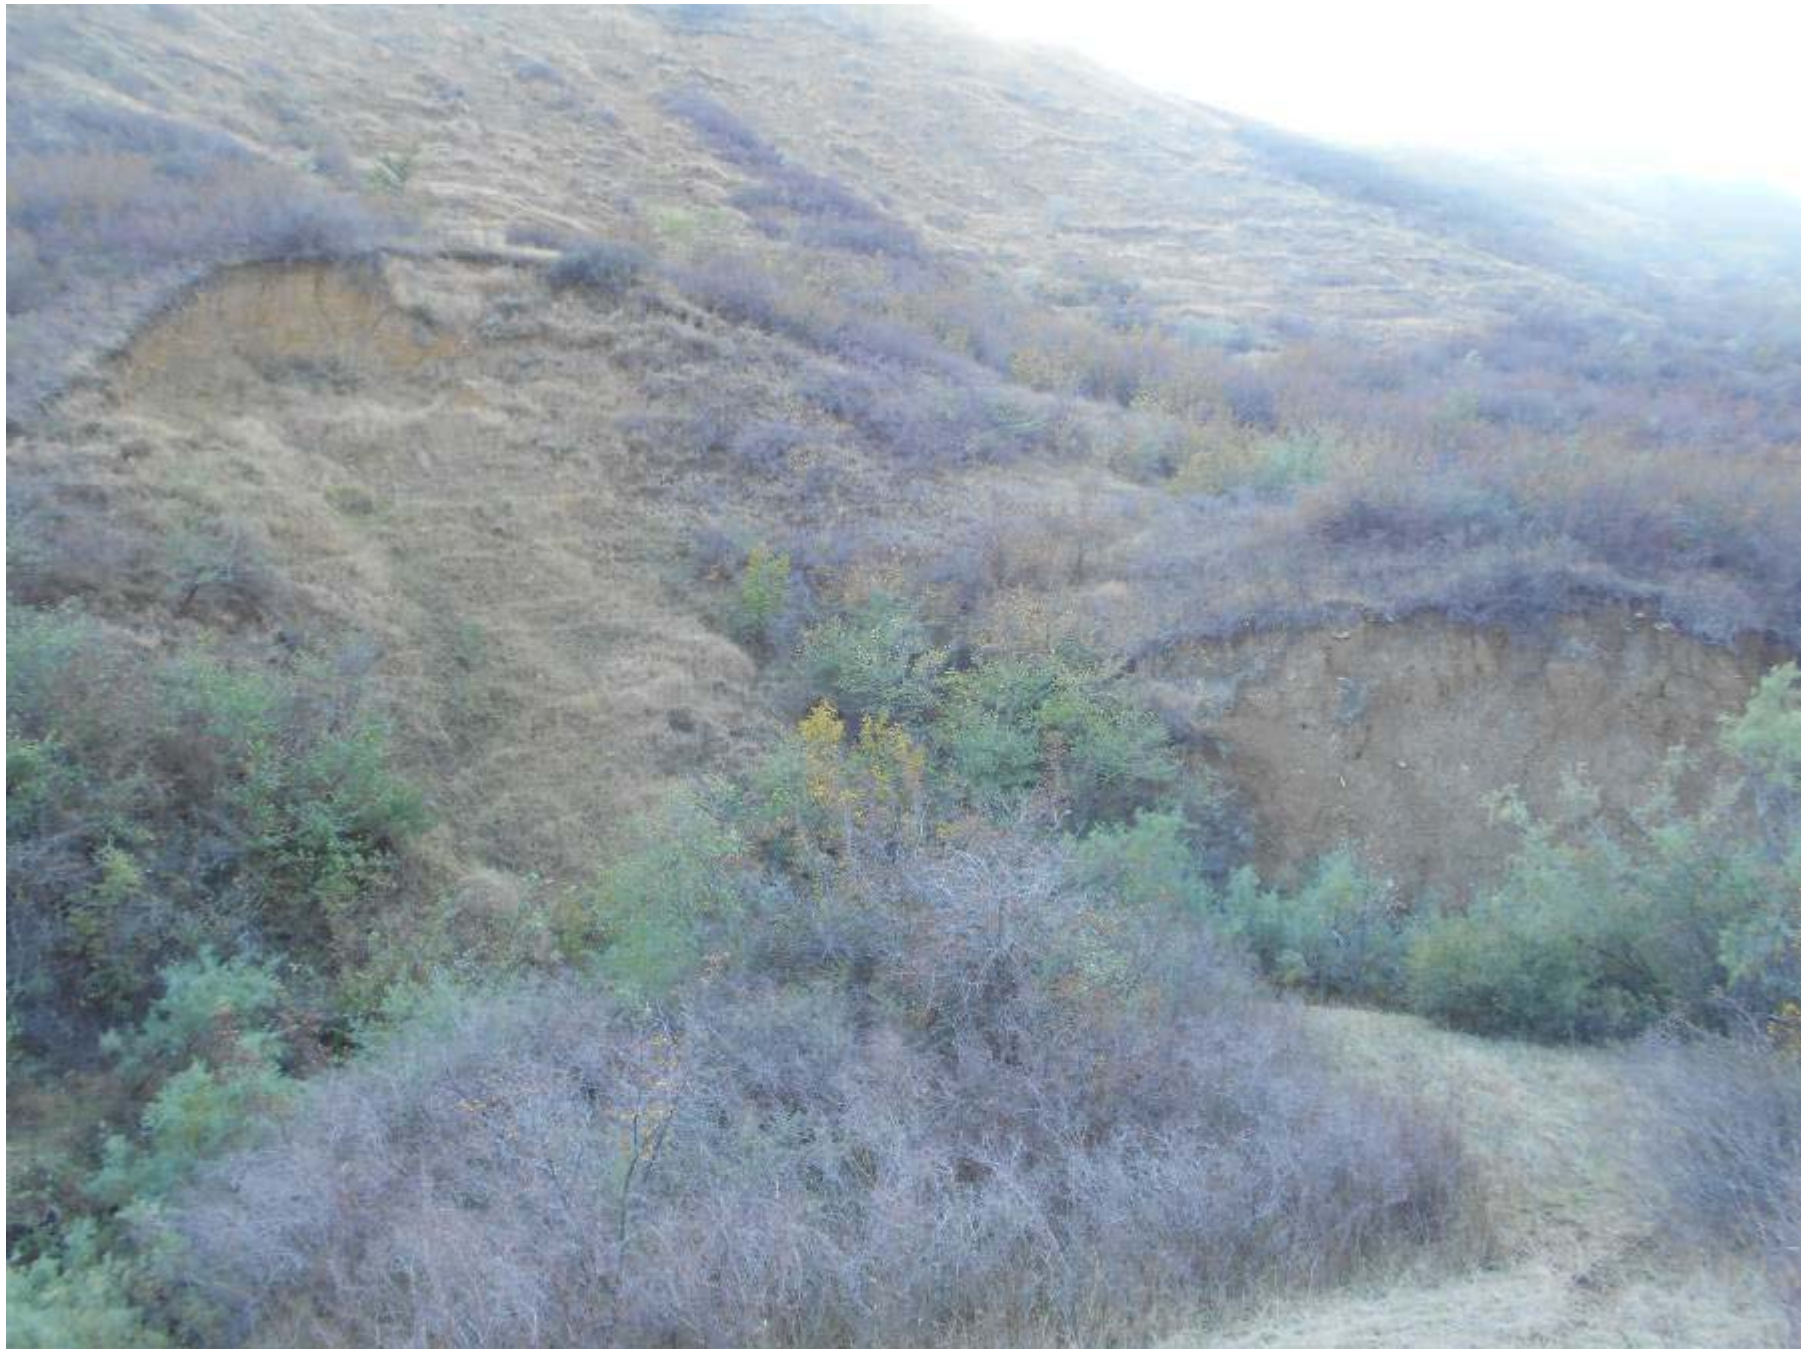
1	მეწყრის № რუკაზე	N57
2	ადგილმდებარეობა	კოორდინატი: X-489416; Y-4627458. მდ. ხევძმარის ხეობის მარცხენა ფერდობი.
3	მეწყრული ფერდის გენეზისი და რელიეფის ხასიათი	ჩრდილოური ექსპოზიციის ეროზიული ფერდი, 25-30 <sup>0</sup> -ის დახრილობის.
4	მეწყრული ფერდის გეოლოგიური აგებულება	გეოლოგიურად აგებულია შუა მიოცენური ასაკის ყარაგანული (N <sub>1</sub> <sup>2</sup> kg) ჰორიზონტით, წარმოდგენილი ქვიშაან-თიხიანი ქანებით მერგელების შუაშრეებით.
5	მეწყრული ფერდის ჰიდროგეოლოგიური პირობები	გრუნტის წყლების გამოსავლები არ ფიქსირდება.
6	მეწყრის მდებარეობა ფერდობის ბაზისის მიმართებით	მეწყრული ფერდი მდებარეობს მდ. ხევძმარის მარცხენა ფერდობის ქვედა ნაწილში, ბაზისი ხევის კალაპოტი.
7	მეწყრული სხეულის საერთო დახასიათება	მეწყრული სხეულის სიგრძე 40 მ, სიგანე 25 მ, ფართობი 0 0 8 ჰა. მოწყვეტის წარბის სიმაღლე 2 მ-დე. ზედაპირი დაფარულია იშვიათად ბუჩქნარით და ბალახეული საფარით. შესაძლებელია მისი რეგრესიული განვითარება.
8	მეწყრული სხეულის ამგები ქანები (გეოლოგიური ინდექსი) და მათი საინჟინრო გეოლოგიური დახასიათება	მეწყრული სხეული განვითარებულია მოყავისფლო თიხა-თიხნაროვან გრუნტებში.

9	მეწყრის ტიპი და მისი სიღრმე	სანაპირო, 2-2.5 მ.
10	შედარებითი ასაკი და მეწყრის აქტიურობის ხარისხი	თანამედროვე, აქტიური.
11	მეწყრის წარმოშობის მიზეზები	გეოლოგიური აგებულება და გვერდითი ეროზია.
12	მეწყრის მიერ გამოწვეული ზარალი და საშიშროების რისკი	საშიშროების რისკი დაბალი.
13	მეწყრის მიმდებარე ფერდობების მდგრადობის დახასიათება	მიმდებარე ფერდობები მეწყრულია.
14	მეწყრული სხეულისა და მიმდებარე ფერდობების მდგრადობის ღონისძიებების უზრუნველყოფა	ღონისძიებების გატარება მიზანშეუწონელია.
