# მეწყრის ფურცელი № 1

თარიღი: 27.11.2017 ბაკურ ჯინორია, გიორგი გაფრინდაშვილი

1	მეწყრის # რუკაზე	1
2	ადგილმდებარეობა	X-491381, Y-4623485 მდ. კვირიკობის ხევის მარცხენა უსახელო შენაკადის მარცხენა ფერდობი
3	მეწყრული ფერდობის გენეზისი და რელიეფის ხასიათი	ჩრდილოური ექსპოზიციის 25-30° დახრილობის, ჩრდილოეთ ექსპოზიციის ფერდობი
4	მეწყრული ფერდობის გეოლოგიური აგებულება	მეწყრის ფერდობის გეოლოგიურ აგებულებაში მონაწილეობენ ქვედა მიოცენური ასაკის, კოწახურის იარუსის ნალექებით (N <sub>1</sub> <sup>1</sup> cz), რომლებიც წარმოდგენილია მუქი, თხელშრეებრივი თიხებით და ქვიშაქვებით
5	მეწყრული ფერდობის ჰიდროგეოლოგიური პირობები	ზედაპირზე გრუნტის წყლების გამოსავლები არ ფიქსირდება.
6	მეწყრის ბაზისის მდებარეობა ფერდობთან მიმართებაში	მეწყრის ბაზისი არის ხეობის კალაპოტი
7	მეწყრული სხეულის საერთო დახასიათება	მეწყრის სიგრძე: 15 მ სიგანე: 10 მ ფართობი: 0.054 ჰა. მეწყრულ სხეულზე ფიქსირდება ძირითადი ქანების გამოსავლები. ხეობის ძირი დაფარულია ხე-მცენარეულობით. მიმდებარე ფერდობები და ხეობის დიდი ნაწილი მეწყრულია.

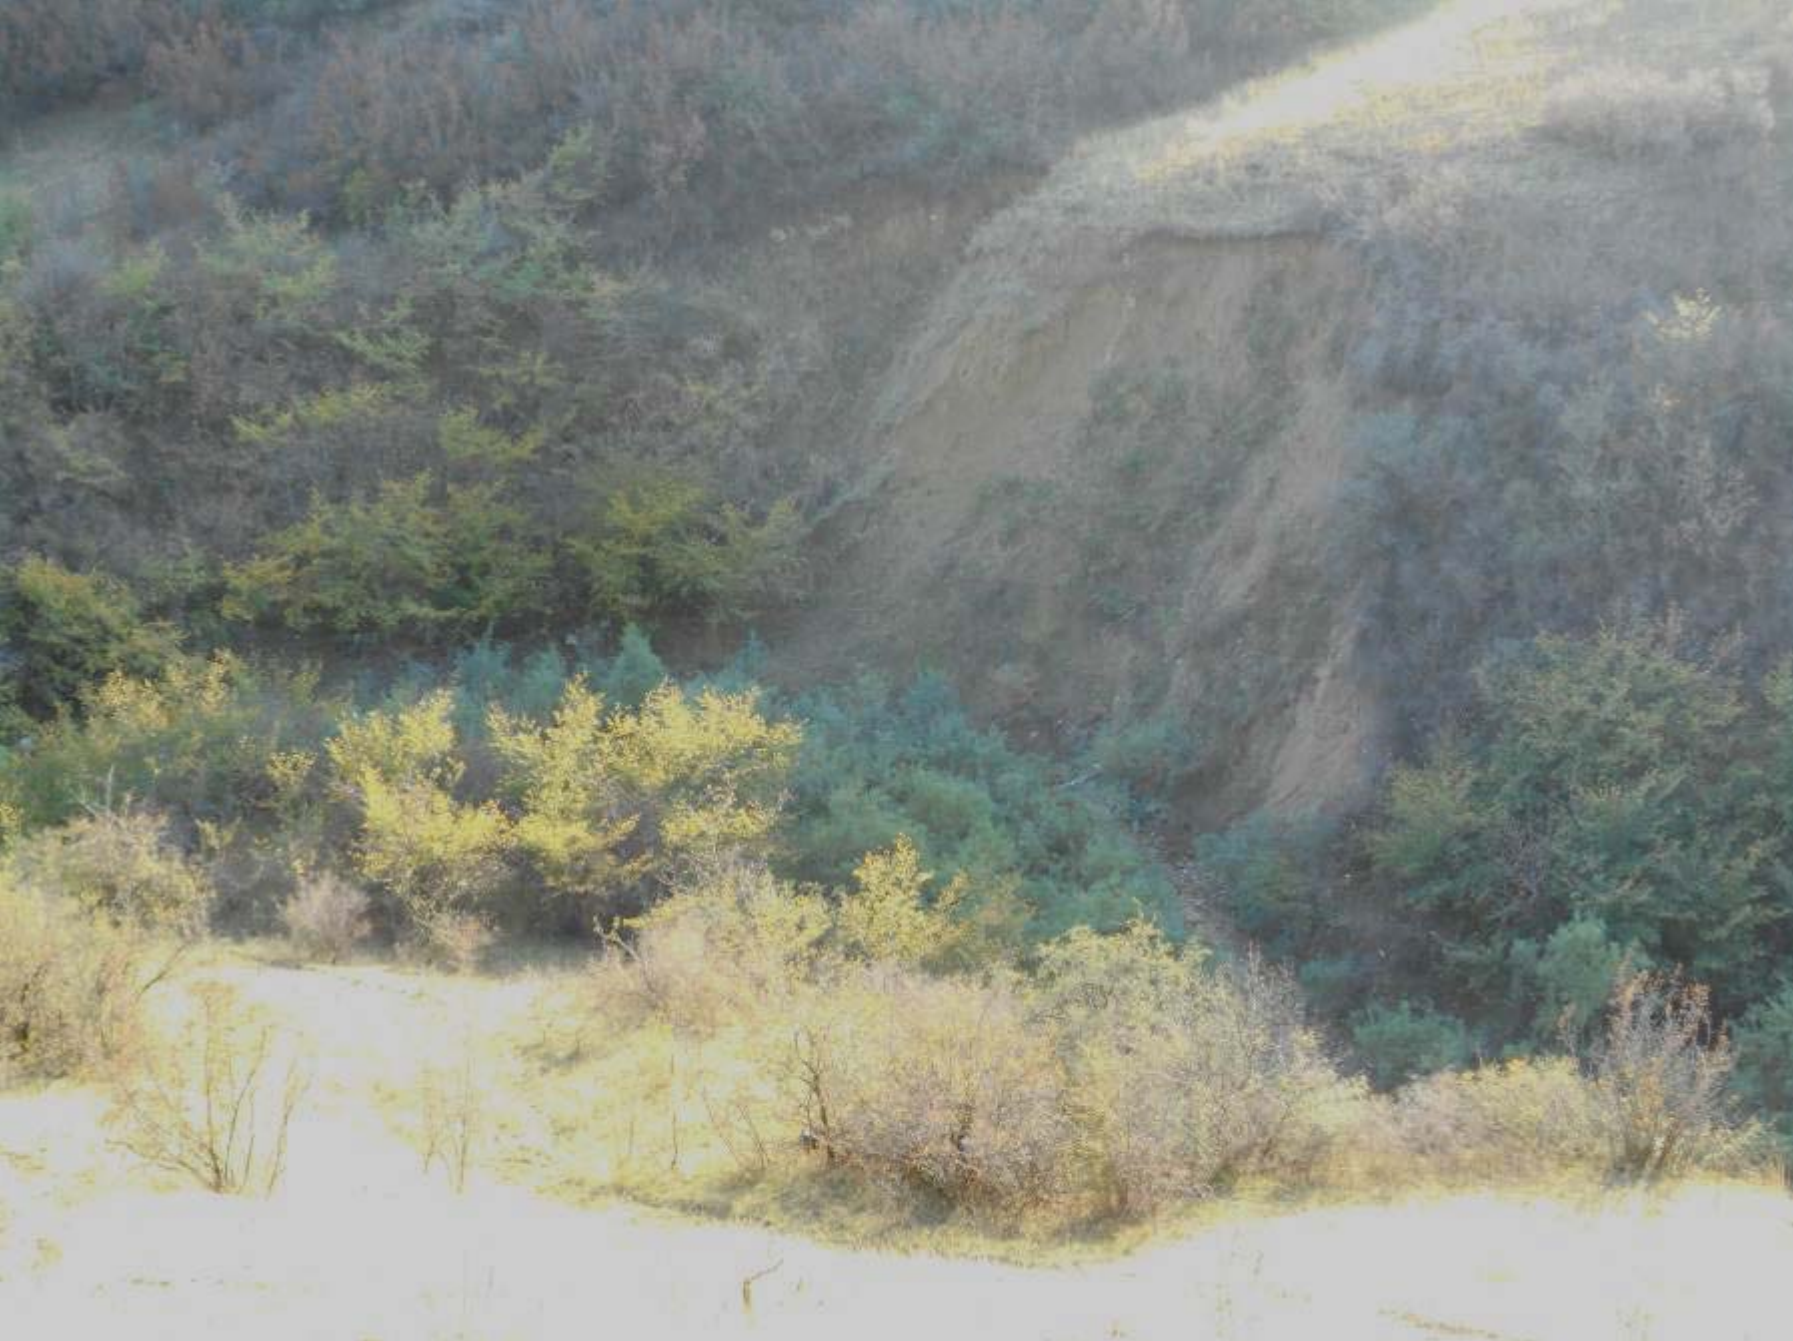
1	მეწყრის № რუკაზე	N58
2	ადგილმდებარეობა	კოორდინატი: X-489324; Y-4627584. მდ. ხევძმარის ხეობის მარცხენა ფერდობი.
3	მეწყრული ფერდის გენეზისი და რელიეფის ხასიათი	ჩრდილო-აღმოსავლური ექსპოზიციის ეროზიულ-დენუდაციური 40-45 <sup>0</sup> -ის დახრილობის ფერდობი.
4	მეწყრული ფერდის გეოლოგიური აგებულება	გეოლოგიურად აგებულია შუა მიოცენური ასაკის ყარაგანული (N <sub>1</sub> <sup>2</sup> kg) ჰორიზონტით, წარმოდგენილი ქვიშიან-თიხიანი ქანებით მერგელების შუაშრეებით.
5	მეწყრული ფერდის ჰიდროგეოლოგიური პირობები	გრუნტის წყლების გამოსავლები არ ფიქსირდება.
6	მეწყრის მდებარეობა ფერდობის ბაზისის მიმართებით	მეწყრული ფერდი მდებარეობს მდ. ხევძმარის მარცხენა ფერდობის ქვედა ნაწილში, ბაზისი ხევის კალაპოტი.
7	მეწყრული სხეულის საერთო დახასიათება	მეწყრული სხეულის სიგრძე 15 მ, სიგანე 20 მ, ფართობი 0.03 ჰა. შესაძლებელია მისი რეგრესიული განვითარება.
8	მეწყრული სხეულის ამგები ქანები (გეოლოგიური ინდექსი) და მათი საინჟინრო გეოლოგიური დახასიათება	მეწყრული სხეული განვითარებულია დელუვიურ მოყავისფრო თიხა-თიხნაროვან გრუნტებში.

9	მეწყრის ტიპი და მისი სიღრმე	სანაპირო ტიპის, 1-1.5 მ სიმძლავრის.
10	შედარებითი ასაკი და მეწყრის აქტიურობის ხარისხი	თანამედროვე, აქტიური.
11	მეწყრის წარმოშობის მიზეზები	გეოლოგიური აგებულება და გვერდითი ეროზია.
12	მეწყრის მიერ გამოწვეული ზარალი და საშიშროების რისკი	საშიშროების რისკი დაბალი.
13	მეწყრის მიმდებარე ფერდობების მდგრადობის დახასიათება	მიმდებარე ფერდობები მეწყრულია.
14	მეწყრული სხეულისა და მიმდებარე ფერდობების მდგრადობის ღონისძიებების უზრუნველყოფა	ღონისძიების გატარება მიზანშეუწონელია.

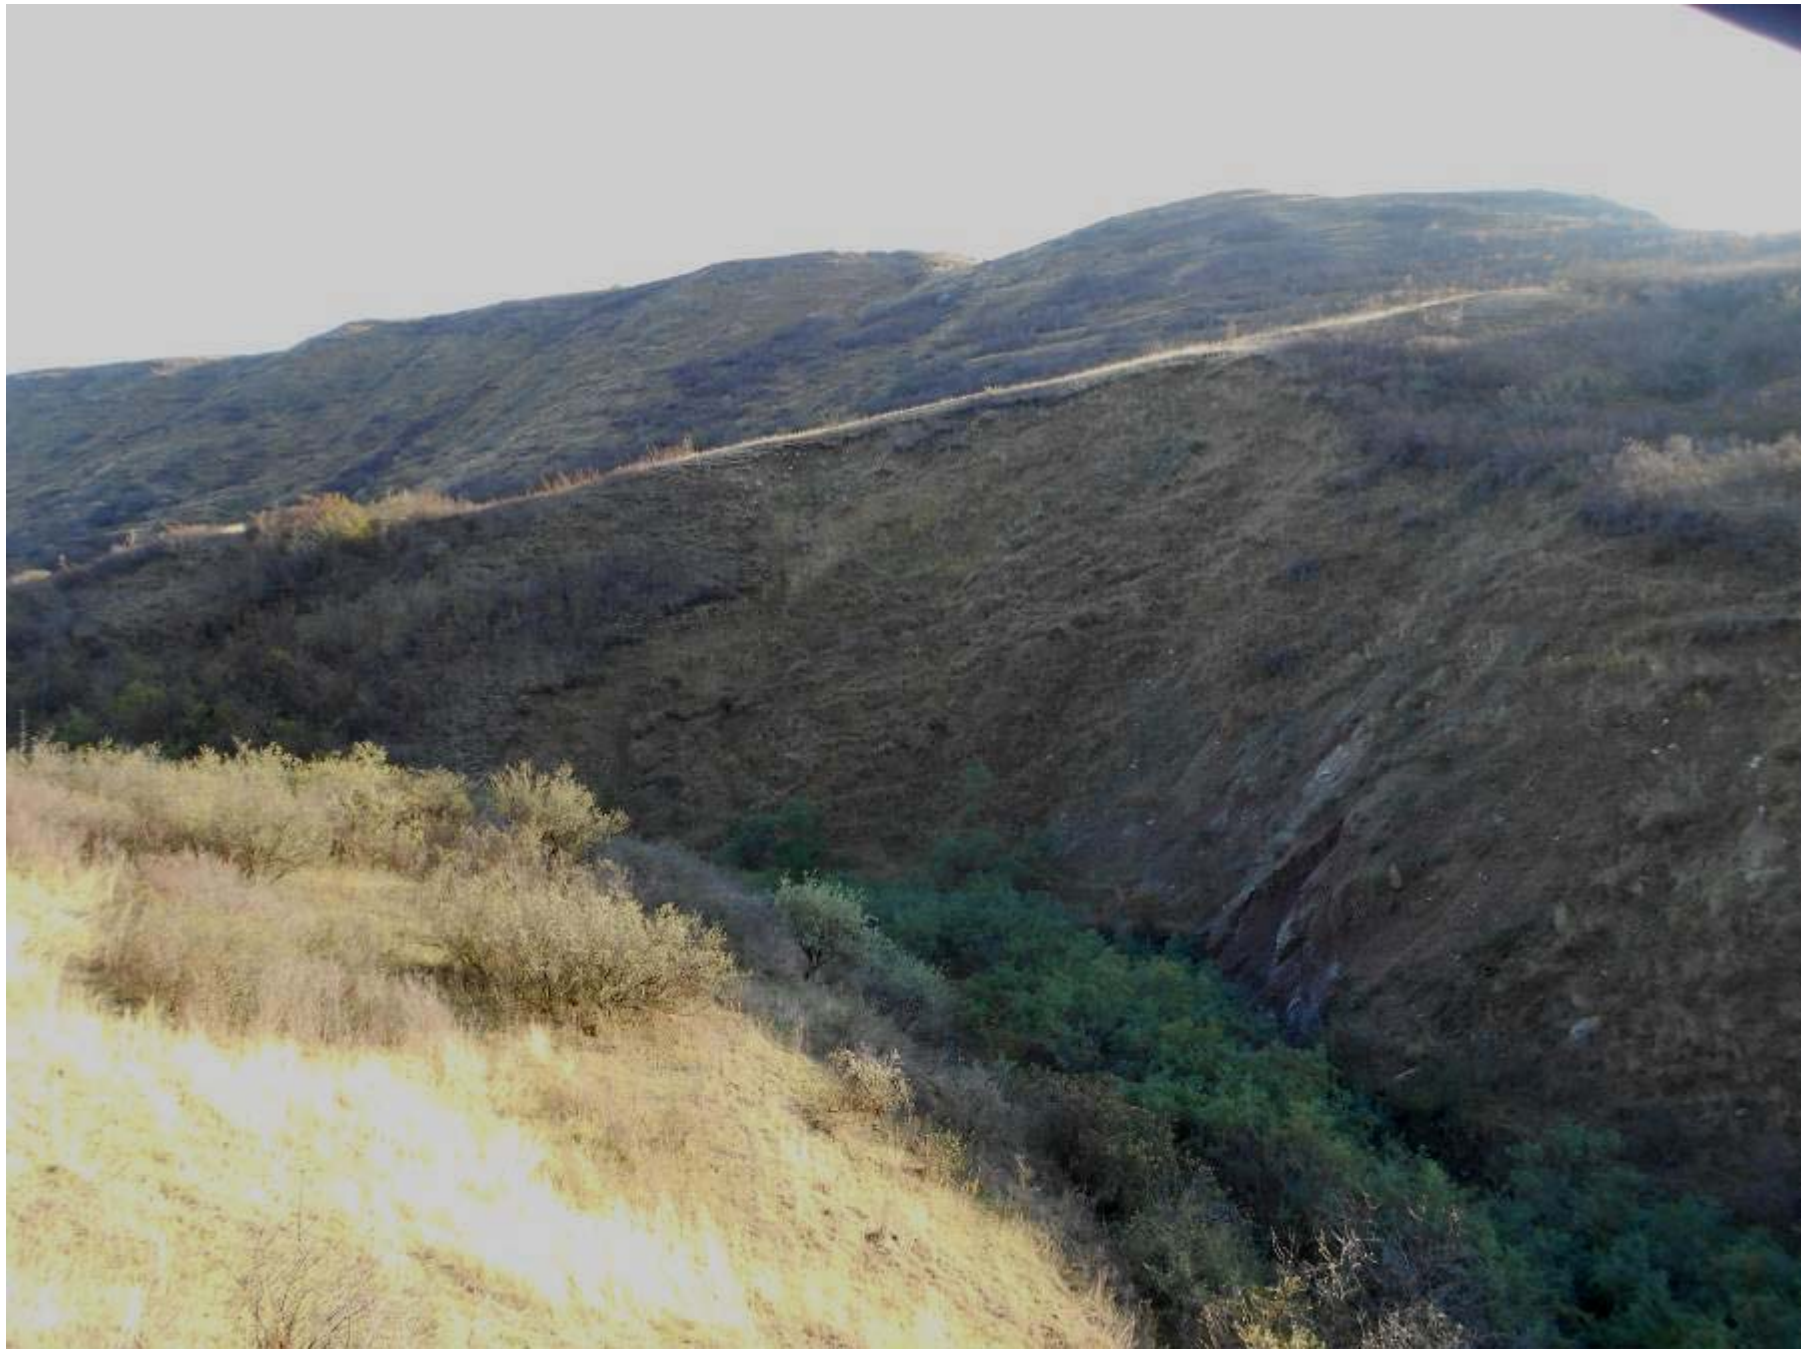
1	მეწყრის № რუკაზე	N59
2	ადგილმდებარეობა	კოორდინატი: X-489220; Y-4627629. მდ. ხევძმარის ხეობის მარცხენა ფერდობი.
3	მეწყრული ფერდის გენეზისი და რელიეფის ხასიათი	ჩრდილოური ექსპოზიციის ეროზიულ-დენუდაციური 30-35 <sup>0</sup> -ის დახრილობის ფერდობი.
4	მეწყრული ფერდის გეოლოგიური აგებულება	გეოლოგიურად აგებულია შუა მიოცენური ასაკის ყარაგანული (N <sub>1</sub> <sup>2</sup> kg) ჰორიზონტით, წარმოდგენილი ქვიშიან-თიხიანი ქანებით მერგელების შუაშრეებით.
5	მეწყრული ფერდის ჰიდროგეოლოგიური პირობები	გრუნტის წყლების გამოსავლები არ ფიქსირდება.
6	მეწყრის მდებარეობა ფერდობის ბაზისის მიმართებით	მეწყრული ფერდი მდებარეობს მდ. ხევძმარის მარცხენა ფერდობის ქვედა ნაწილში, ბაზისი ხევის კალაპოტი.
7	მეწყრული სხეულის საერთო დახასიათება	მეწყრული სხეულის სიგრძე 50 მ, სიგანე 60 მ, ფართობი 0.28 ჰა. შესაძლებელია მისი რეგრესიული განვითარება.
8	მეწყრული სხეულის ამგები ქანები (გეოლოგიური ინდექსი) და მათი საინჟინრო გეოლოგიური დახასიათება	მეწყრული სხეული განვითარებულია დელუვიურ მოყავისფრო თიხა-თიხნაროვან გრუნტებში.

9	მეწყრის ტიპი და მისი სიღრმე	სანაპირო ტიპის, 1 მ-მდე სიმძლავრის.
10	შედარებითი ასაკი და მეწყრის აქტიურობის ხარისხი	თანამედროვე, აქტიური.
11	მეწყრის წარმოშობის მიზეზები	გეოლოგიური აგებულება და გვერდითი ეროზია.
12	მეწყრის მიერ გამოწვეული ზარალი და საშიშროების რისკი	საშიშროების რისკი დაბალი.
13	მეწყრის მიმდებარე ფერდობების მდგრადობის დახასიათება	მიმდებარე ფერდობები მეწყრულია.
14	მეწყრული სხეულისა და მიმდებარე ფერდობების მდგრადობის ღონისძიებების უზრუნველყოფა	ღონისძიებების გატარება მიზანშეუწონელია.

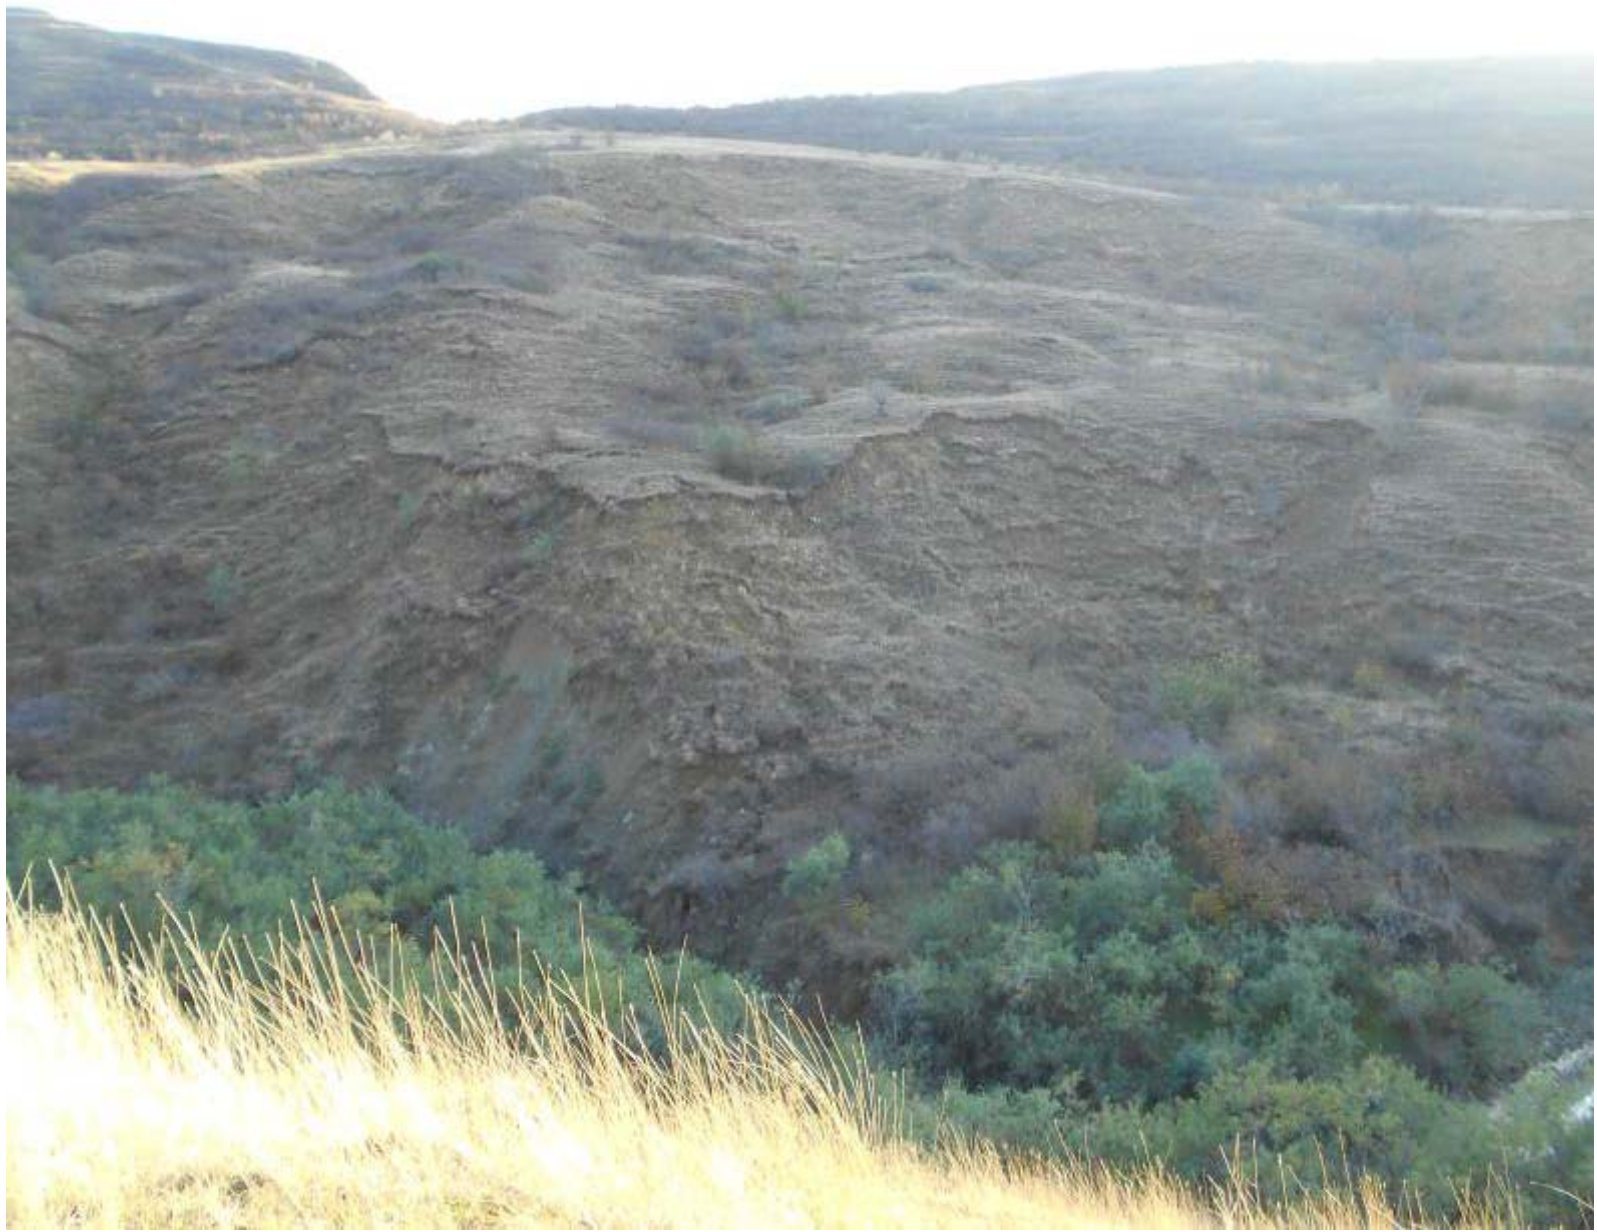
1	მეწერის № რუკაზე	N60
2	ადგილმდებარეობა	კოორდინატი: X-489075; Y-4627661. მდ. ხევძმარის ხეობის მარცხენა ფერდობი.
3	მეწერული ფერდის გენეზისი და რელიეფის ხასიათი	ჩრდილოური ექსპოზიციის ეროზიულ-დენუდაციური ზედა ნაწილში 15-20°, ხოლო ქვედაში 30 -35°-ის დახრილობის ფერდობი.
4	მეწერული ფერდის გეოლოგიური აგებულება	გეოლოგიურად აგებულია შუა მიოცენური ასაკის ყარაგანული (N <sub>1</sub> <sup>2</sup> kg) და ჩოკრაკული (N <sub>1</sub> <sup>2</sup> c) ჰორიზონტით, წარმოდგენილი ქვიშიან-თიხიანი ქანებით მერგელების შუაშრეებით, თიხებით, მერგელებით, ქვიშაქვებით და კონგლომერატებით.
5	მეწერული ფერდის ჰიდროგეოლოგიური პირობები	გრუნტის წყლების გამოსავლები არ ფიქსირდება.
6	მეწერის მდებარეობა ფერდობის ბაზისის მიმართებით	მეწერული ფერდი მდებარეობს მდ. ხევძმარის მარცხენა ფერდობის შუა და ქვედა ნაწილში, ბაზისი ხევის კალაპოტი.
7	მეწერული სხეულის საერთო დახასიათება	მეწერული სხეულის სიგრძე 140 მ, სიგანე 160 მ, ფართობი 1.98 ჰა. ზედაპირი ბორცვოვან-ტალღოვანი, ზედაპირზე წარმოდგენილია იშვიათად ბუჩქნარი, მეწყერის ქვედა ნაწილი გაცილებით აქტიურია. სავარაუდო სიმძლავრე 3-4 მ. შესაძლებელია მისი რეგრესიული განვითარება.

8	მეწერული სხეულის ამგები ქანები (გეოლოგიური ინდექსი) და მათი საინჟინრო გეოლოგიური დახასიათება	მეწერული სხეული განვითარებულია დელუვიურ მოყავისფრო თიხა-თიხნაროვან გრუნტებში.
9	მეწყის ტიპი და მისი სიღრმე	სანაპირო ტიპის, 3-4 მ-მდე სიმძლავრის.
10	შედარებითი ასაკი და მეწყერის აქტიურობის ხარისხი	თანამედროვე, აქტიური.
11	მეწყერის წარმოშობის მიზეზები	გვერდითი ეროზია და გეოლოგიური აგებულება
12	მეწყერის მიერ გამოწვეული ზარალი და საშიშროების რისკი	საშიშროების რისკი დაბალი.
13	მეწყერის მიმდებარე ფერდობების მდგრადობის დახასიათება	მიმდებარე ფერდობები მეწყერულია.
14	მეწერული სხეულისა და მიმდებარე ფერდობების მდგრადობის ღონისძიებების უზრუნველყოფა	ღონისძიებების გატარება მიზანშეუწონელია.

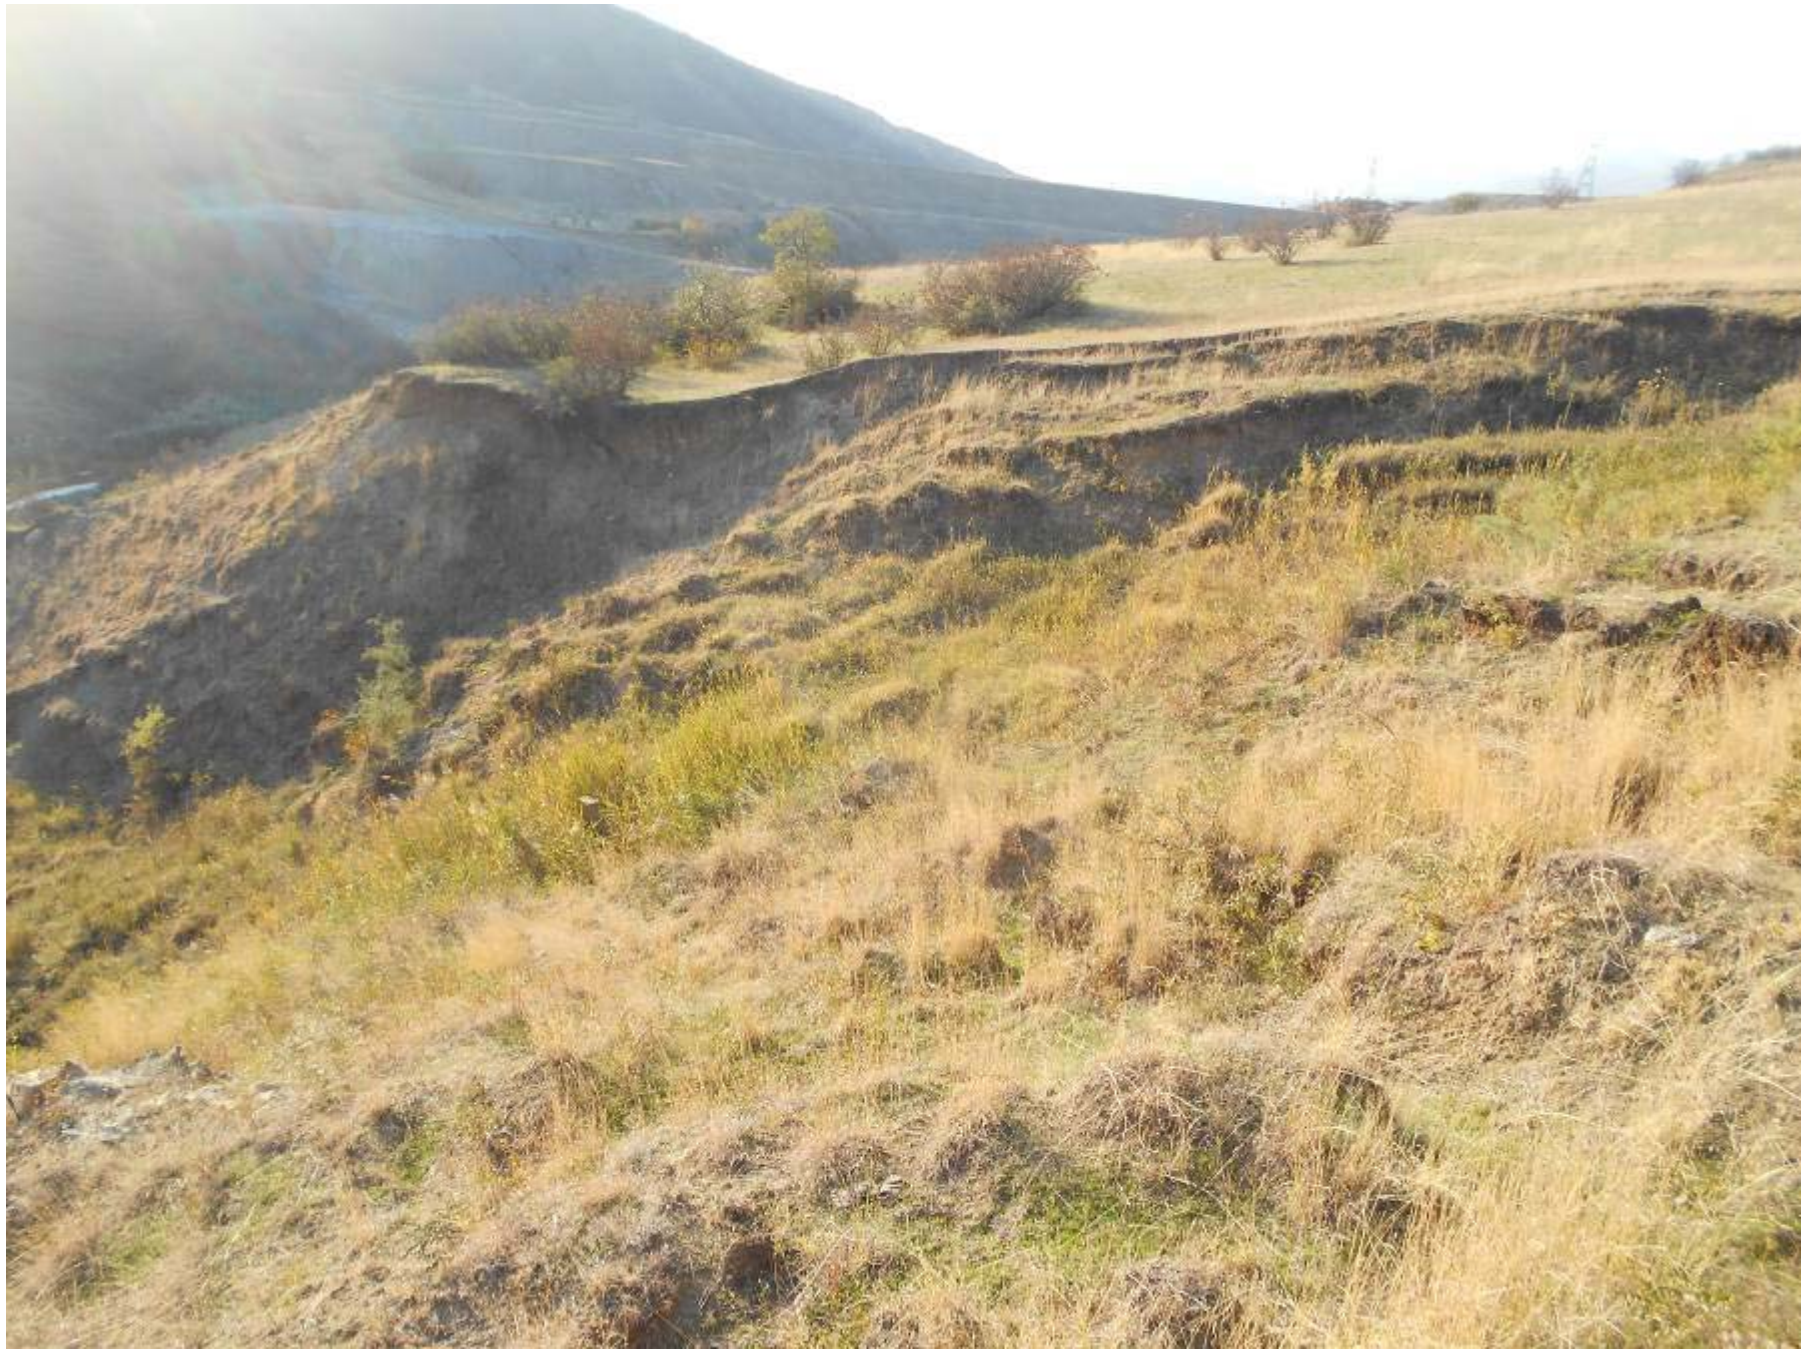
1	მეწყრის № რუკაზე	N61
2	ადგილმდებარეობა	კოორდინატი: X-489079; Y-4627776. მდ. ხევძმარის ხეობის მარჯვენა ფერდობი.
3	მეწყრული ფერდის გენეზისი და რელიეფის ხასიათი	სამხრეთული ექსპოზიციის ეროზიულ-დენუდაციური 25-30 <sup>0</sup> -ის დახრილობის ფერდობი.
4	მეწყრული ფერდის გეოლოგიური აგებულება	გეოლოგიურად აგებულია შუა მიოცენური ასაკის ჩოკრაკული (N <sub>1</sub> <sup>2c</sup> ) ჰორიზონტით, წარმოდგენილი თიხებით, მერგელებით, ქვიშაქვებით და კონგლომერატებით.
5	მეწყრული ფერდის ჰიდროგეოლოგიური პირობები	გრუნტის წყლების გამოსავლები ფიქსირდება.
6	მეწყრის მდებარეობა ფერდობის ბაზისის მიმართებით	მეწყრული ფერდი მდებარეობს მდ. ხევძმარის მარჯვენა ფერდობის ქვედა ნაწილში, ბაზისი ხევის კალაპოტი.
7	მეწყრული სხეულის საერთო დახასიათება	მეწყრული სხეულის სიგრძე 15 მ, სიგანე შუა ნაწილში 60 მ, ფართობი 0.61 ჰა. ზედაპირი ბორცვოვან-ტალღოვანი, შეინიშნება ამოწნეხვის ზვინული და ზედაპირზე გრუნტის წყლების შეტბორვები. სხეულის რეგრესიულმა განვითარებამ გამოიწვია 8-10 <sup>0</sup> დახრილობის ზედაპირის დამეწყვრა, მოწყვეტის საფეხური 1-მ-მდე. მიმდინარეობს რეგრესიული განვითარება.

8	მეწყრული სხეულის ამგები ქანები (გეოლოგიური ინდექსი) და მათი საინჟინრო გეოლოგიური დახასიათება	მეწყრული სხეული განვითარებულია დელუვიურ მოყავისფლო თიხა-თიხნაროვან გრუნტებში.
9	მეწყის ტიპი და მისი სიღრმე	სანაპირო ტიპის, ცოცვითი 5-6 მ-მდე სიმძლავრის.
10	შედარებითი ასაკი და მეწყრის აქტიურობის ხარისხი	თანამედროვე, აქტიური.
11	მეწყრის წარმოშობის მიზეზები	გვერდითი ეროზია და გეოლოგიური აგებულება
12	მეწყრის მიერ გამოწყვეული ზარალი და საშიშროების რისკი	აზიანბეს საძოვარ ფართობებს, საშიშროების რისკი დაბალი.
13	მეწყრის მიმდებარე ფერდობების მდგრადობის დახასიათება	მიმდებარე ფერდობები მეწყრულია.
14	მეწყრული სხეულისა და მიმდებარე ფერდობების მდგრადობის ღონისძიებების უზრუნველყოფა	მეწყრის და მიმდებარე ფერდობის გატყიანება

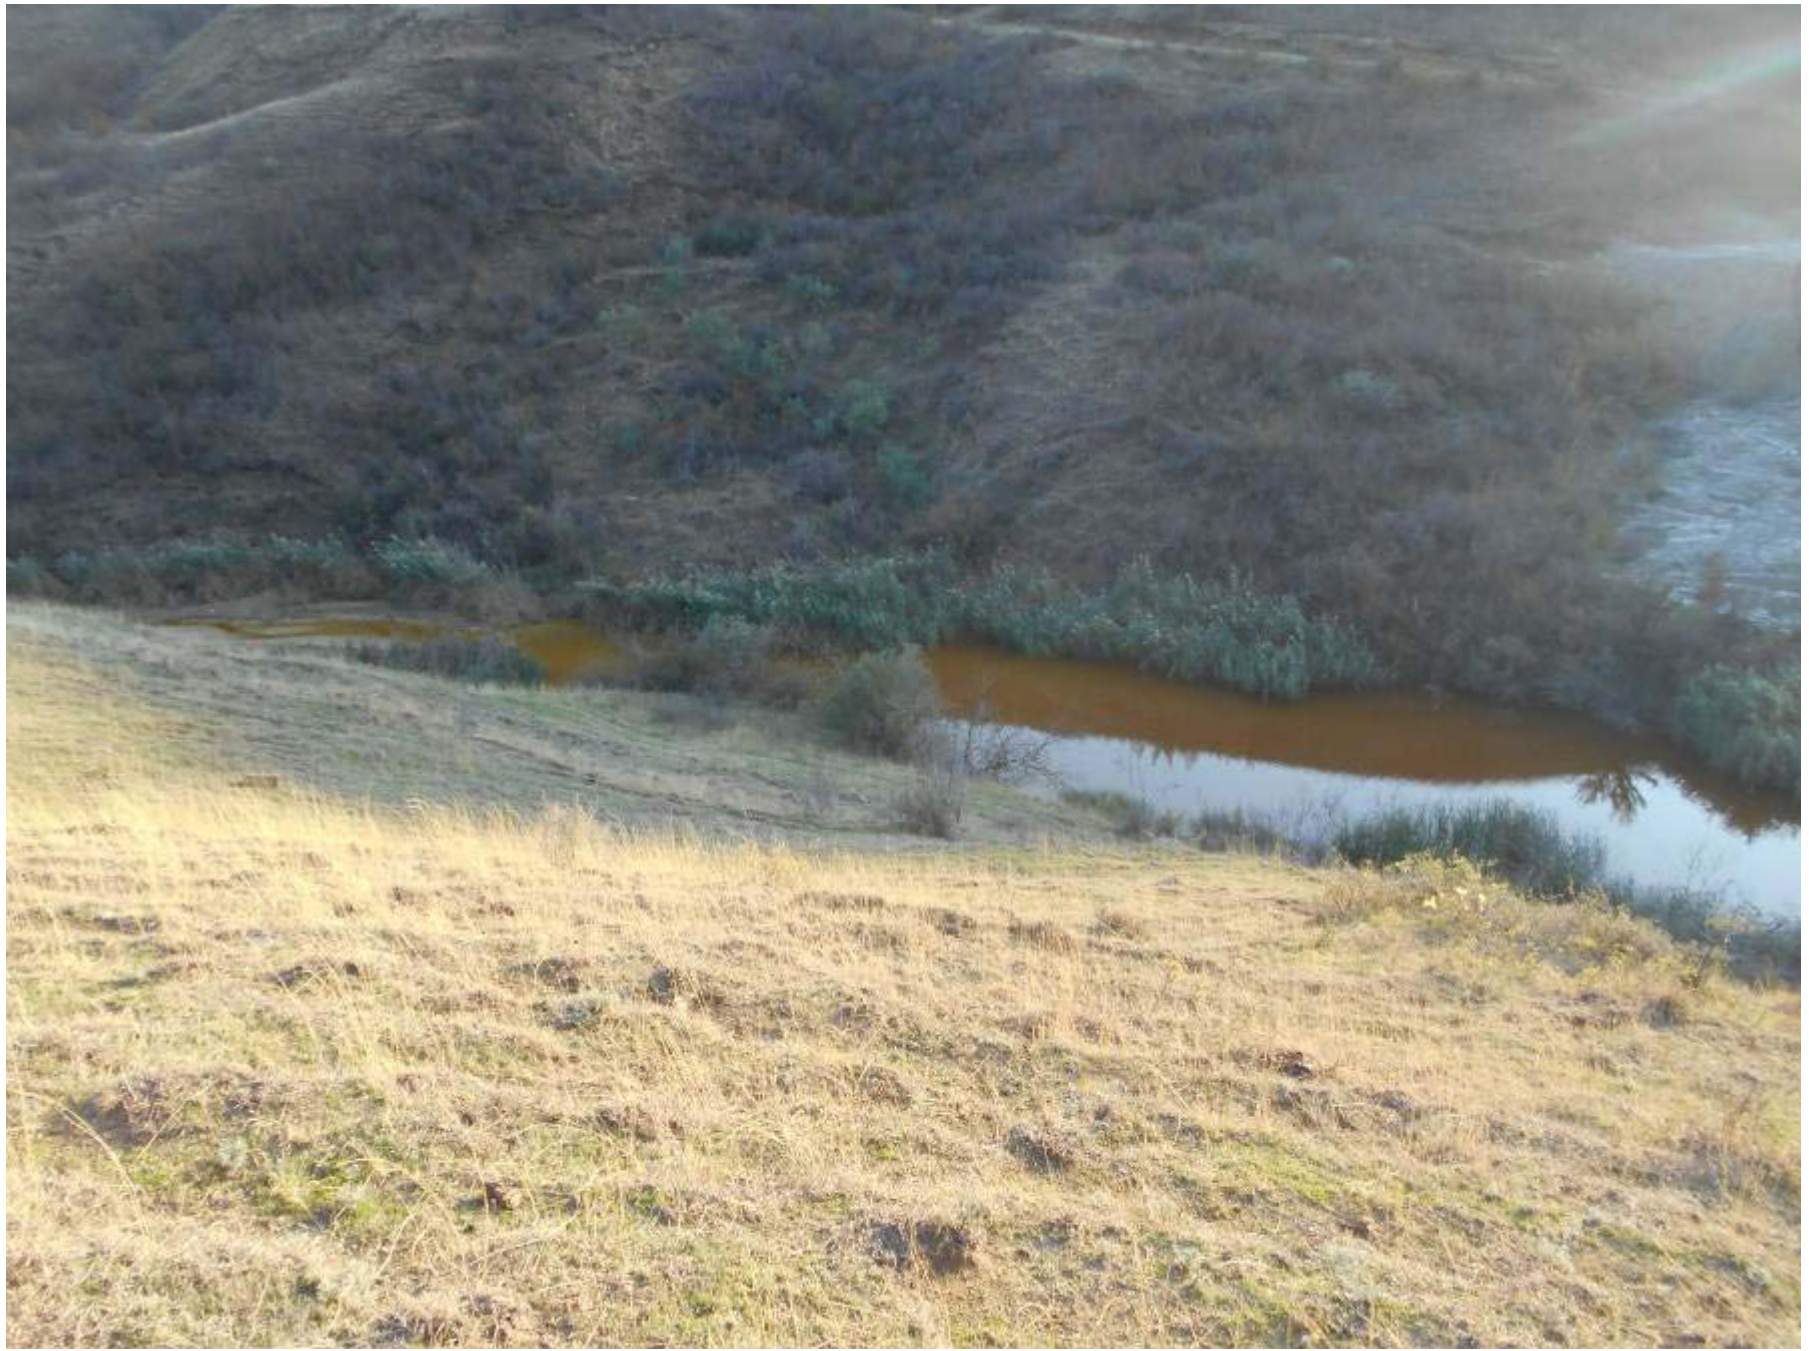
1	მეწყრის № რუკაზე	N62
2	ადგილმდებარეობა	კოორდინატი: X-488955; Y-4627733. მდ. ხევძმარის ხეობის მარცხენა ფერდობი.
3	მეწყრული ფერდის გენეზისი და რელიეფის ხასიათი	ჩრდილოური ექსპოზიციის ეროზიულ-დენუდაციური 20-25 <sup>0</sup> -ის დახრილობის ფერდობი.
4	მეწყრული ფერდის გეოლოგიური აგებულება	გეოლოგიურად აგებულია შუა მიოცენური ასაკის ჩოკრაკული (N <sub>1</sub> <sup>2</sup> tc) ჰორიზონტით, წარმოდგენილი: თიხებით, მერგელებით, ქვიშაქვებით და კონგლომერატებით.
5	მეწყრული ფერდის ჰიდროგეოლოგიური პირობები	გრუნტის წყლების გამოსავლები არ ფიქსირდება.
6	მეწყრის მდებარეობა ფერდობის ბაზისის მიმართებით	მეწყრული ფერდი მდებარეობს მდ. ხევძმარის მარცხენა ფერდობის ქვედა ნაწილში, ბაზისი ხევის კალაპოტი.
7	მეწყრული სხეულის საერთო დახასიათება	მეწყრული სხეულის სიგრძე 55 მ, სიგანე 40 მ, ფართობი 0.21 ჰა. ზედაპირი დაფარულია ბუჩქნარით, ხევის კალაპოტში რომელიც არის მეწყრული სხეულის ბაზისიც ფიქსირდება შეტბორვა. შესაძლებელია რეგრესიული განვითარება.

8	მეწყრული სხეულის ამგები ქანები (გეოლოგიური ინდექსი) და მათი საინჟინრო გეოლოგიური დახასიათება	მეწყრული სხეული განვითარებულია დელუვიურ მოყავისფლო თიხა-თიხნაროვან გრუნტებში.
9	მეწყრის ტიპი და მისი სიღრმე	სანაპირო ტიპის, 1-1.5 მ-მდე სიმძლავრის.
10	შედარებითი ასაკი და მეწყრის აქტიურობის ხარისხი	თანამედროვე, აქტიური.
11	მეწყრის წარმოშობის მიზეზები	გვერდითი ეროზია და გეოლოგიური აგებულება
12	მეწყრის მიერ გამოწვეული ზარალი და საშიშროების რისკი	საშიშროების რისკი დაბალი.
13	მეწყრის მიმდებარე ფერდობების მდგრადობის დახასიათება	მიმდებარე ფერდობები მეწყრულია.
14	მეწყრული სხეულისა და მიმდებარე ფერდობების მდგრადობის ღონისძიებების უზრუნველყოფა	ღონისძიების გატარება მიზანშეუწონელია.

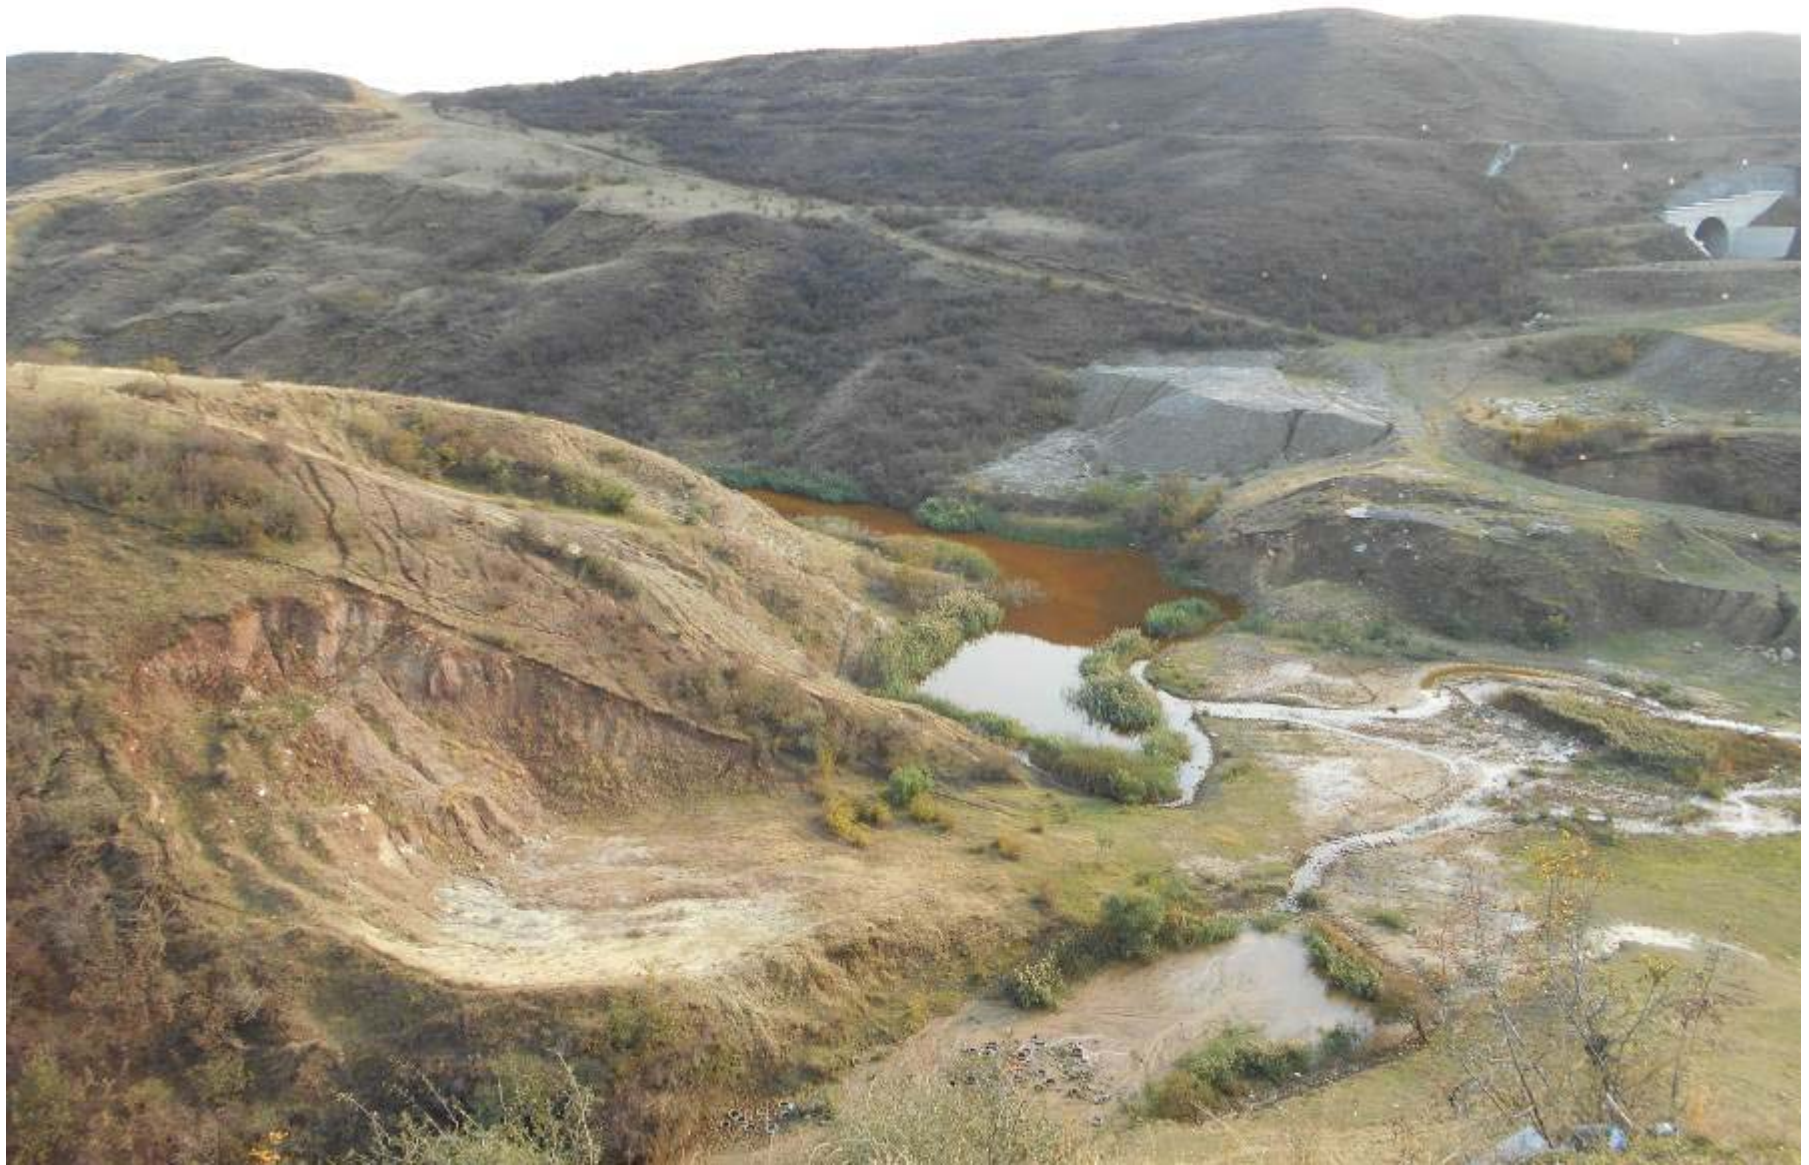
1	მეწყრის № რუკაზე	N63
2	ადგილმდებარეობა	კოორდინატი: X-488948; Y-4627920. მდ. ხევძმარის ხეობის მარჯვენა ფერდობი.
3	მეწყრული ფერდის გენეზისი და რელიეფის ხასიათი	დასავლური ექსპოზიციის ეროზიულ-დენუდაციური 25-30 <sup>0</sup> -ის დახრილობის ფერდობი.
4	მეწყრული ფერდის გეოლოგიური აგებულება	გეოლოგიურად აგებულია შუა მიოცენური ასაკის ჩოკრაკული (N <sub>1</sub> <sup>2c</sup> ) ჰორიზონტით, წარმოდგენილი თიხებით, მერგელებით, ქვიშაქვებით და კონგლომერატებით.
5	მეწყრული ფერდის ჰიდროგეოლოგიური პირობები	მეწყრის მიმდებარედ ფიქსირდება დაჭაობებული უბნები
6	მეწყრის მდებარეობა ფერდობის ბაზისის მიმართებით	მეწყრული ფერდი მდებარეობს მდ. ხევძმარის და მის მარჯვენა უსახელო შენაკადთან, ფერდობის ქვედა ნაწილში, ბაზისი ხევის კალაპოტი.
7	მეწყრული სხეულის საერთო დახასიათება	მეწყრული სხეულის სიგრძე 60 მ, სიგანე 35 მ, ფართობი 0.18 ჰა. შესაძლებელია რეგრესიული განვითარება. ბაზისთან მეწყრული გრუნტები მოხსნილი და გატანილია.
8	მეწყრული სხეულის ამგები ქანები (გეოლოგიური ინდექსი) და მათი საინჟინრო გეოლოგიური დახასიათება	მეწყრული სხეული განვითარებულია დელუვიურ მოყავისფრო თიხა-თიხნაროვან გრუნტებში.

9	მეწყრის ტიპი და მისი სიღრმე	სანაპირო ტიპის, ცოცვითი 2 მ-მდე სიმძლავრის.
10	შედარებითი ასაკი და მეწყრის აქტიურობის ხარისხი	თანამედროვე, აქტიური.
11	მეწყრის წარმოშობის მიზეზები	გვერდითი ეროზია და გეოლოგიურ-მორფოლოგიური პირობები
12	მეწყრის მიერ გამოწვეული ზარალი და საშიშროების რისკი	საშიშროების რისკი დაბალი.
13	მეწყრის მიმდებარე ფერდობების მდგრადობის დახასიათება	მიმდებარე ფერდობები მეწყრულია.
14	მეწყრული სხეულისა და მიმდებარე ფერდობების მდგრადობის ღონისძიებების უზრუნველყოფა	ღონისძიებების გატარება მიზანშეუწონელია.

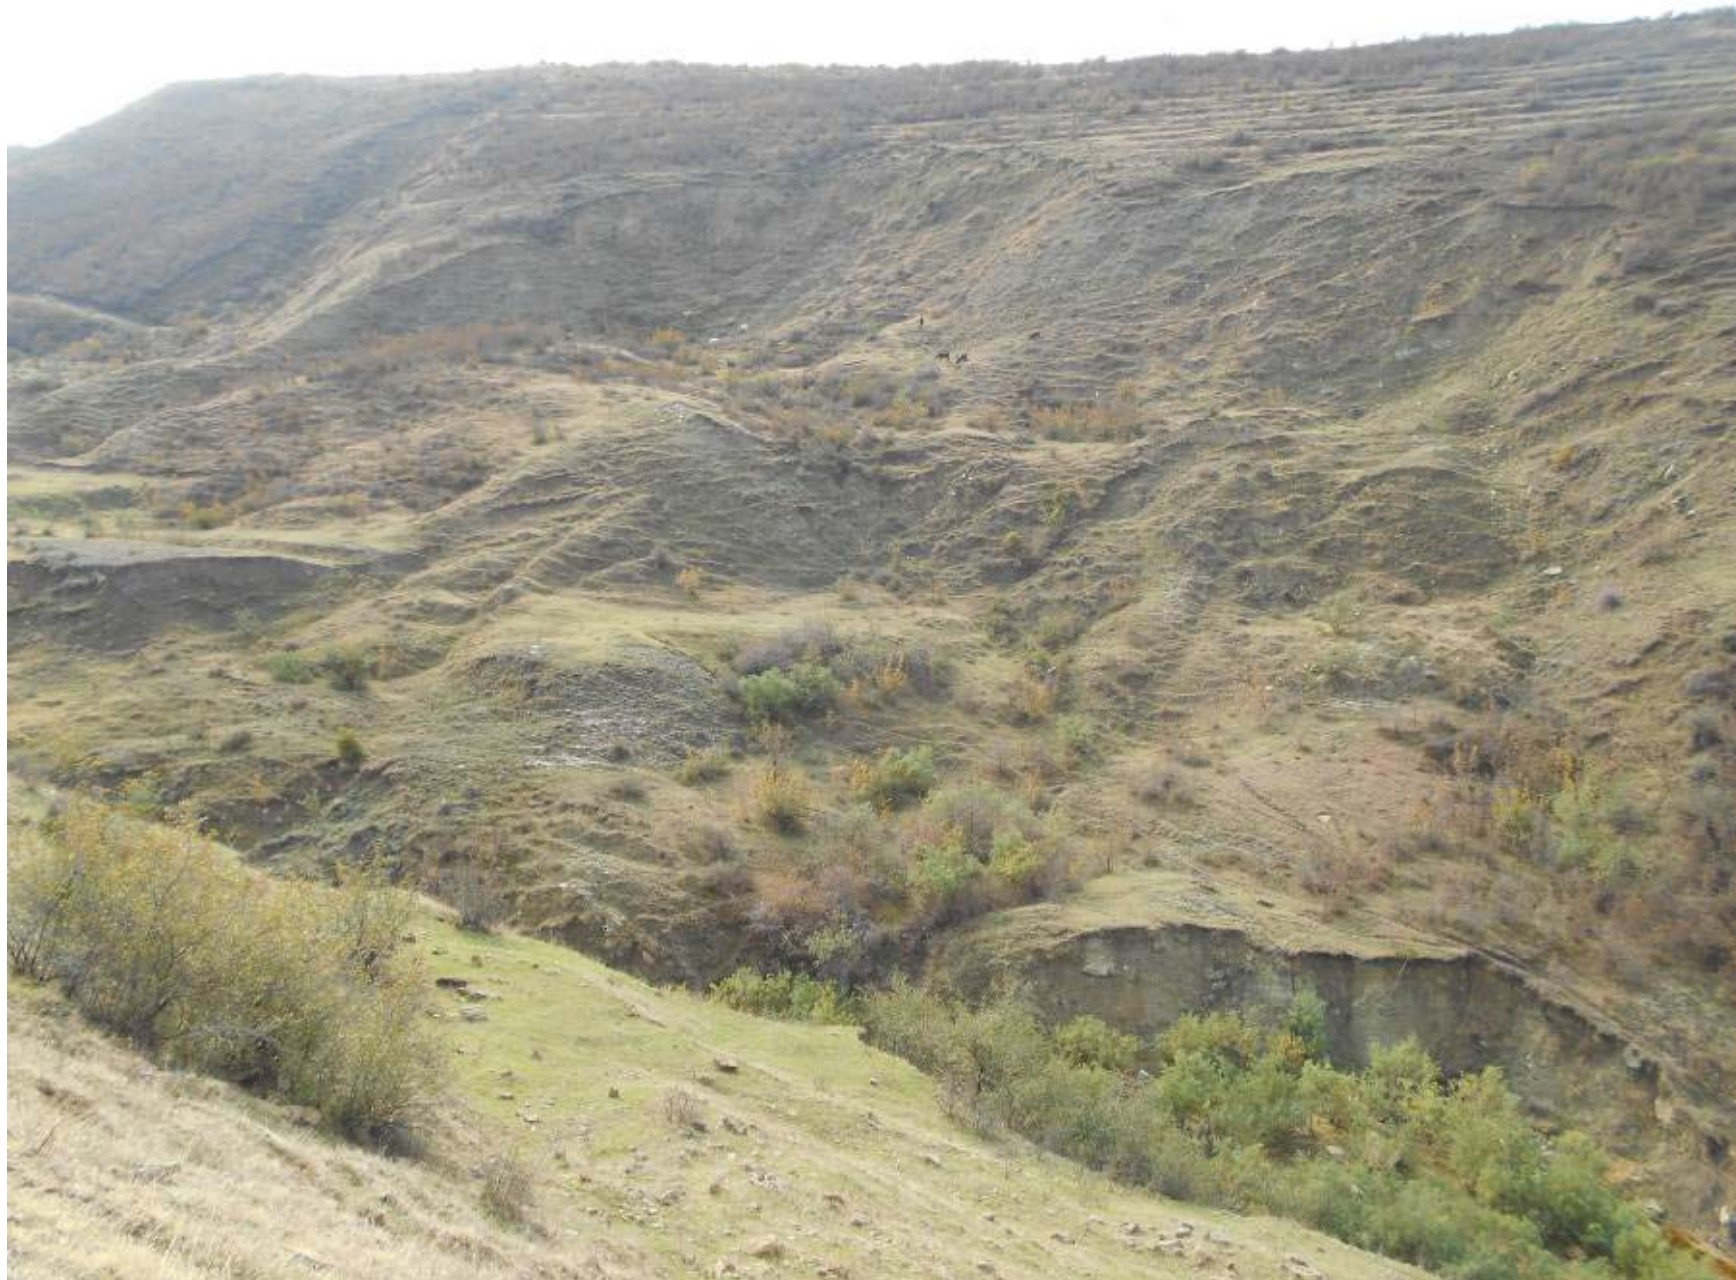
1	მეწყრის № რუკაზე	N64
2	ადგილმდებარეობა	კოორდინატი: X-488332; Y-4628017. მდ. ხევძმარის ხეობის მარცხენა ფერდობი.
3	მეწყრული ფერდის გენეზისი და რელიეფის ხასიათი	ჩრდილოური ექსპოზიციის ეროზიულ-დენუდაციური 25-30 <sup>0</sup> -ის დახრილობის ფერდობი.
4	მეწყრული ფერდის გეოლოგიური აგებულება	გეოლოგიურად აგებულია შუა მიოცენური ასაკის ჩოკრაკული (N <sub>1</sub> <sup>2c</sup> ) ჰორიზონტით, წარმოდგენილი თიხებით, მერგელებით, ქვიშაქვებით და კონგლომერატებით.
5	მეწყრული ფერდის ჰიდროგეოლოგიური პირობები	გრუნტის წყლების გამოსავლები არ ფიქსირდება.
6	მეწყრის მდებარეობა ფერდობის ბაზისის მიმართებით	მეწყრული სხეული მოიცავს მდ. ხევძმარის მარცხენა ფერდობის შუა და ქვედა ნაწილს, ბაზისი ხევის კალაპოტი.
7	მეწყრული სხეულის საერთო დახასიათება	მეწყრული სხეული მოიცავს ხელოვნურად დატერასებულ ფერდობს, სიგრძე 180 მ, სიგანე 260 მ, ფართობი 3.79 ჰა. ზედაპირი ბორცვოვან-ტალღოვანი, ფიქსირდება ამოწნევის ზვინულები, ფიქსირდება კონკრეტული უბნების მაღალი აქტივიზაცია, ზედაპირი დაფარული იშვიათად ბუჩქნარით.

8	მეწყრული სხეულის ამგები კანები (გეოლოგიური ინდექსი) და მათი საინჟინრო გეოლოგიური დახასიათება	მეწყრული სხეული განვითარებულია დელუვიურ მოყავისფრო თიხა-თიხნაროვან გრუნტებში, რომელშიც წარმოდგენილია ღორღოვან-ლოდნაროვანი მასალა..
9	მეწყრის ტიპი და მისი სიღრმე	ტექტო-სეისმოგენური, 8-10 მ სიმძლავრის.
10	შედარებითი ასაკი და მეწყრის აქტიურობის ხარისხი	თანამედროვე, აქტიური.
11	მეწყრის წარმოშობის მიზეზები	ტექტონიკა და გეოლოგიური აგებულება.
12	მეწყრის მიერ გამოწვეული ზარალი და საშიშროების რისკი	საშიშროების რისკი დაბალი.
13	მეწყრის მიმდებარე ფერდობების მდგრადობის დახასიათება	მიმდებარე ფერდობები მეწყრულია.
14	მეწყრული სხეულისა და მიმდებარე ფერდობების მდგრადობის ღონისძიებების უზრუნველყოფა	ღონისძიების გატარება მიზანშეუწონელია.

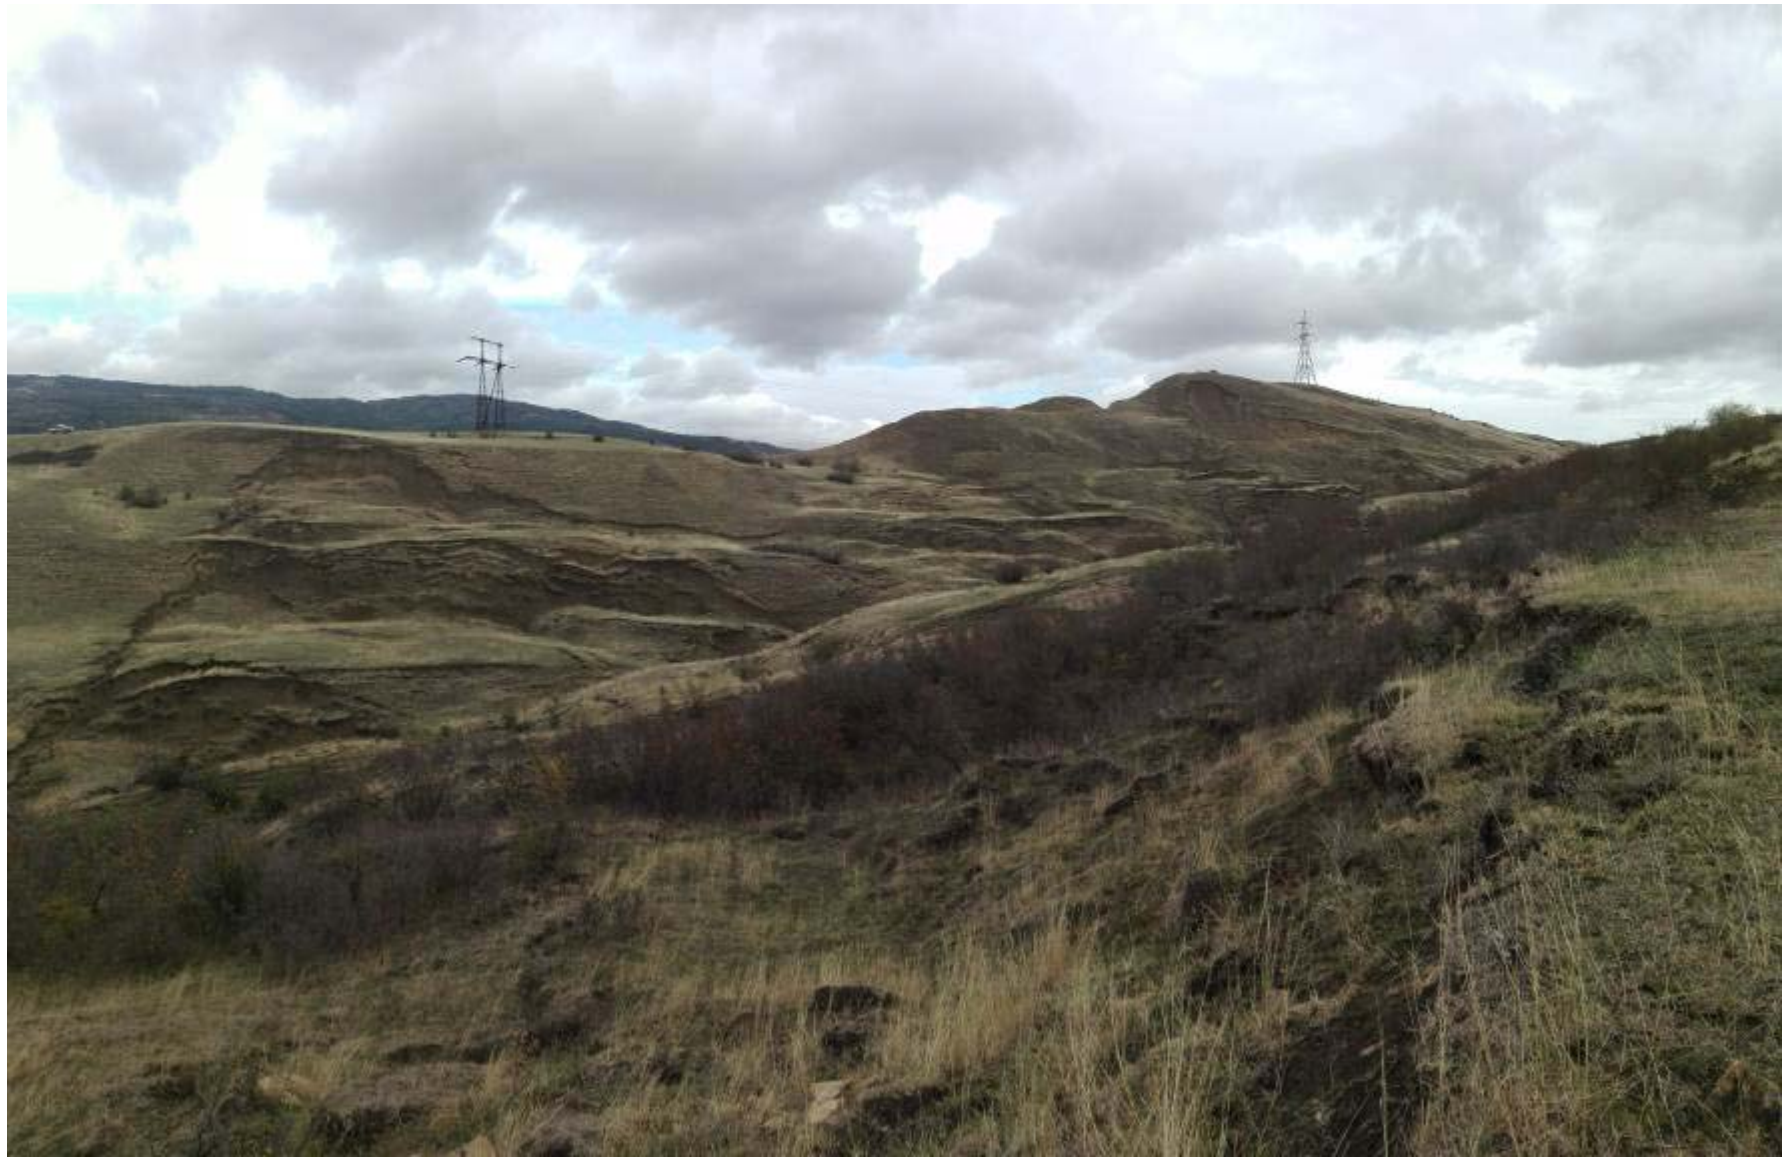
1	მეწყრის № რუკაზე	N67
2	ადგილმდებარეობა	კოორდინატი: X-489786; Y-4626861. მდ. ხევძმარის მარცხენა შენაკადის მარჯვენა ფერდი.
3	მეწყრული ფერდის გენეზისი და რელიეფის ხასიათი	სამხრეთ-დასავლური ექსპოზიციის ეროზიულ-დენუდაციური ფერდობი, ბაზისთან დახრილობა 15-20°-ის ფარგლებშია, ხოლო მოწყვეტის წარბის მიმდებარედ ფერდობის დახრილობა 40°-ის ფარგლებშია.
4	მეწყრული ფერდის გეოლოგიური აგებულება	გეოლოგიურად აგებულია ქვედა სარმატის კარბონატული ქვიშებით.
5	მეწყრული ფერდის ჰიდროგეოლოგიური პირობები	მეწყრულ ფერდზე გრუნტის წყლების გამოსავლები არ ფიქსირდება.
6	მეწყრის მდებარეობა ფერდობის ბაზისის მიმართებით	მეწყრული ფერდი მოიცავს მდ. ხევძმარის მარცხენა შენაკადის, მარჯვენა ფერდს თითქმის მთლიანად, ბაზისი ხევის კალაპოტი.
7	მეწყრული სხეულის საერთო დახასიათება	მეწყრული სხეულის მაქსიმალური სიგრძე 110 მ-ს აღემატება, სიგანე 380 მ, ფართობი 2.51 ჰა. ზედაპირი ტალღოვან-საფეხურებრივი, მოწყვეტის წარბთან ფიქსირდება ძირითადების გამოსავლები, შესაძლებელია მისი რეგრესიული განვითარება ფერდობის თხემურ ნაწილამდე. ზედაპირი მოკლებულია მცენარეულ საფარს. მოპირდაპირედ ხევის მარცხენა ფერდზე განვითარებულია მეწყრული სხეული.

8	მეწყრული სხეულის ამგები ქანები (გეოლოგიური ინდექსი) და მათი საინჟინრო გეოლოგიური დახასიათება	მეწყრული სხეული განვითარებულია დელუვიურ მოყავისფრო თიხა-თიხნაროვან ნალექებში, რომლის მოწყვეტის წარბთან ფიქსირდება ძირითადი ქვიშაქვების გამოსავლები.
9	მეწყრის ტიპი და მისი სიღრმე	ტექტო-სეისმოგენური, 2-3 მ სიმძლავრის.
10	შედარებითი ასაკი და მეწყრის აქტიურობის ხარისხი	თანამედროვე, აქტიური.
11	მეწყრის წარმოშობის მიზეზები	გეოლოგიური აგებულება, მორფოლოგია.
12	მეწყრის მიერ გამოწვეული ზარალი და საშიშროების რისკი	აზიანებს საძოვრებს, საშიშროების რისკი დაბალი.
13	მეწყრის მიმდებარე ფერდობების მდგრადობის დახასიათება	მიმდებარე ფერდობები მეწყრულია.
14	მეწყრული სხეულისა და მიმდებარე ფერდობების მდგრადობის ღონისძიებების უზრუნველყოფა	ღონისძიებების გატარება მიზანშეუწონელია.
