# მეწყრის ფურცელი № 1

თარიღი: 27.11.2017 ბაკურ ჯინორია, გიორგი გაფრინდაშვილი

1	მეწყრის # რუკაზე	1
2	ადგილმდებარეობა	X-491381, Y-4623485 მდ. კვირიკობის ხევის მარცხენა უსახელო შენაკადის მარცხენა ფერდობი
3	მეწყრული ფერდობის გენეზისი და რელიეფის ხასიათი	ჩრდილოური ექსპოზიციის 25-30° დახრილობის, ჩრდილოეთ ექსპოზიციის ფერდობი
4	მეწყრული ფერდობის გეოლოგიური აგებულება	მეწყრის ფერდობის გეოლოგიურ აგებულებაში მონაწილეობენ ქვედა მიოცენური ასაკის, კოწახურის იარუსის ნალექებით (N <sub>1</sub> <sup>1</sup> cz), რომლებიც წარმოდგენილია მუქი, თხელშრეებრივი თიხებით და ქვიშაქვებით
5	მეწყრული ფერდობის ჰიდროგეოლოგიური პირობები	ზედაპირზე გრუნტის წყლების გამოსავლები არ ფიქსირდება.
6	მეწყრის ბაზისის მდებარეობა ფერდობთან მიმართებაში	მეწყრის ბაზისი არის ხეობის კალაპოტი
7	მეწყრული სხეულის საერთო დახასიათება	მეწყრის სიგრძე: 15 მ სიგანე: 10 მ ფართობი: 0.054 ჰა. მეწყრულ სხეულზე ფიქსირდება ძირითადი ქანების გამოსავლები. ხეობის ძირი დაფარულია ხე-მცენარეულობით. მიმდებარე ფერდობები და ხეობის დიდი ნაწილი მეწყრულია.

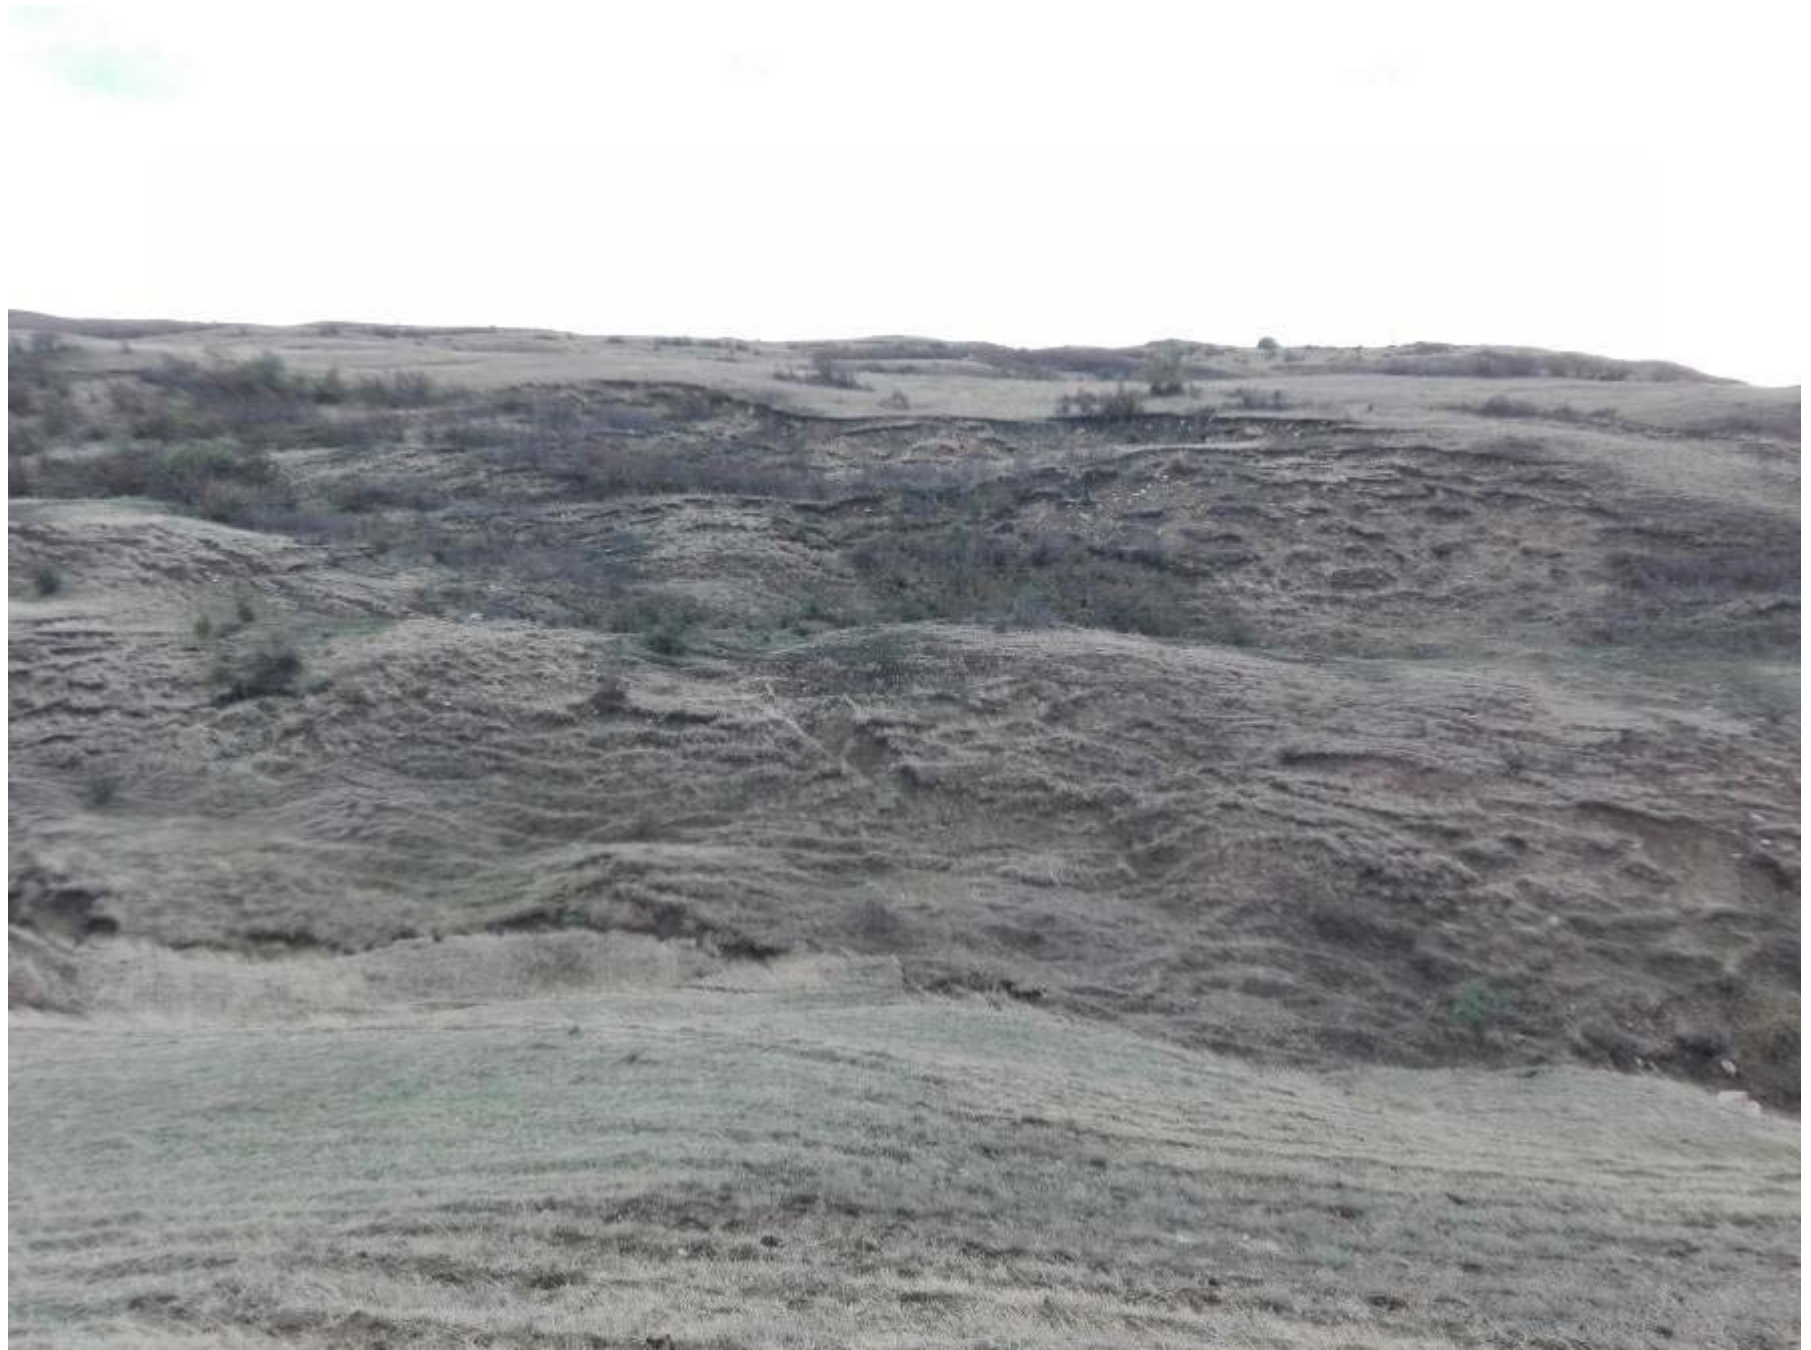
1	მეწყრის № რუკაზე	N68
2	ადგილმდებარეობა	კოორდინატი: X-489599; Y-4626893. მდ. ხევძმარის მარცხენა შენაკადის მარცხენა ფერდი.
3	მეწყრული ფერდის გენეზისი და რელიეფის ხასიათი	სამხრეთ-დასავლური ექსპოზიციის ეროზიულ-დენუდაციური 15-20 <sup>0</sup> -იანი დახრილობია ფერდობი.
4	მეწყრული ფერდის გეოლოგიური აგებულება	გეოლოგიურად აგებულია ქვედა სარმატის კარბონატული ქვიშებით.
5	მეწყრული ფერდის ჰიდროგეოლოგიური პირობები	მეწყრულ ფერდზე გრუნტის წყლების გამოსავლები არ ფიქსირდება.
6	მეწყრის მდებარეობა ფერდობის ბაზისის მიმართებით	მეწყრული ფერდი მოიცავს მდ. ხევძმარის მარცხენა შენაკადის, მარცხენა ფერდს ქვედა ნაწილი.
7	მეწყრული სხეულის საერთო დახასიათება	სიგრძე 90 მ, სიგანე 120 მ, ფართობი 1.1 ჰა. ზედაპირი ბორცვოვან ტალღოვანი, დაფარულია იშვიათად ბუჩქნარით, შესაძლებელია რეგრესიული განვითარება.
8	მეწყრული სხეულის ამგები ქანები (გეოლოგიური ინდექსი) და მათი საინჟინრო გეოლოგიური დახასიათება	მეწყრული სხეული განვითარებულია დელუვიურ მოყავისფრო თიხა-თიხნაროვან ნალექებში, კაჭარ-კენჭნარის შემავსებლით.

9	მეწყრის ტიპი და მისი სიღრმე	სანაპირო, ცოცვითი ტიპის, 2-3 მ სიმძლავრის.
10	შედარებითი ასაკი და მეწყრის აქტიურობის ხარისხი	თანამედროვე, აქტიური.
11	მეწყრის წარმოშობის მიზეზები	გეოლოგიური აგებულება.
12	მეწყრის მიერ გამოწვეული ზარალი და საშიშროების რისკი	აზიანებს საძოვრებს, საშიშროების რისკი დაბალი.
13	მეწყრის მიმდებარე ფერდობების მდგრადობის დახასიათება	მიმდებარე ფერდობები მეწყულია.
14	მეწყრული სხეულისა და მიმდებარე ფერდობების მდგრადობის ღონისძიებების უზრუნველყოფა	ღონისძიებების გატარება მიზანშეუწონელია.

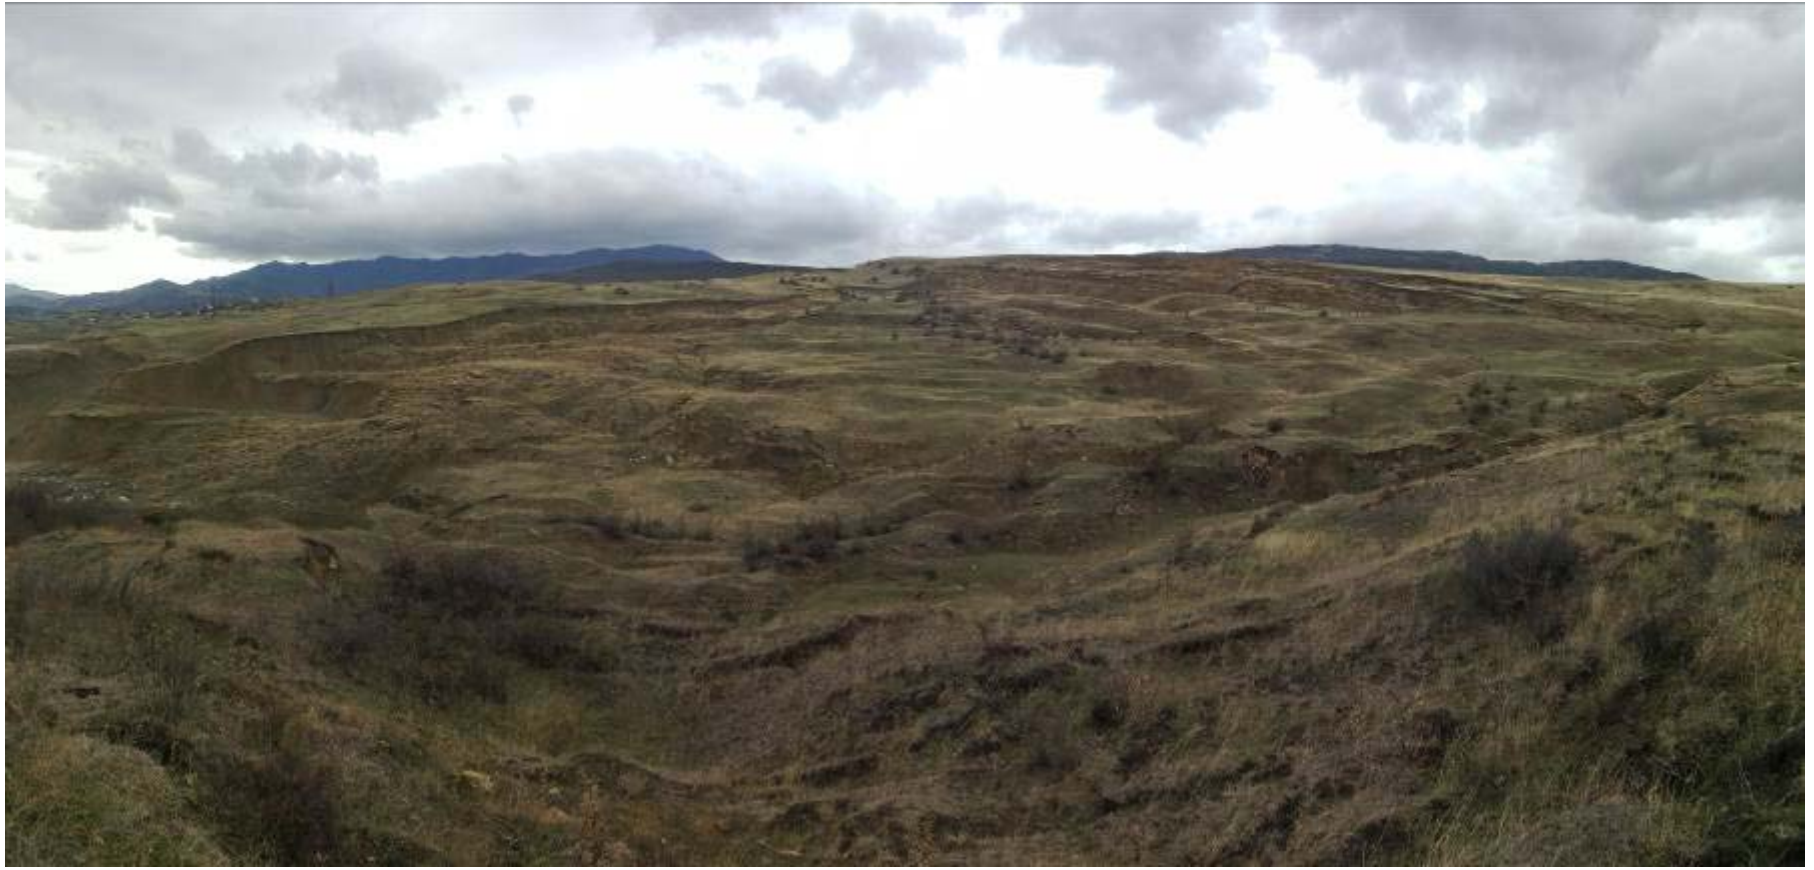
1	მეწყრის № რუკაზე	N69
2	ადგილმდებარეობა	კოორდინატი: X-489275; Y-4627118. მდ. ხევძმარის მარცხენა შენაკადის მარჯვენა ფერდი.
3	მეწყრული ფერდის გენეზისი და რელიეფის ხასიათი	სამხრეთ-დასავლური ექსპოზიციის ეროზიულ-დენუდაციური 10-15 <sup>0</sup> -იანი დახრილობის ფერდობი.
4	მეწყრული ფერდის გეოლოგიური აგებულება	გეოლოგიურად აგებულია შუა მიოცენური კონკური სართულით, წარმოდგენილი ქვიშა-თიხიანი ქანებით მერგელების შუაშრეებით.
5	მეწყრული ფერდის ჰიდროგეოლოგიური პირობები	მეწყრულ ფერდზე გრუნტის წყლების გამოსავლები არ ფიქსირდება.
6	მეწყრის მდებარეობა ფერდობის ბაზისის მიმართებით	მეწყრული ფერდი მოიცავს მდ. ხევძმარის მარცხენა შენაკადის, მარჯვენა ფერდს თითქმის მთლიანად, ბაზისი ხევის კალაპოტი.
7	მეწყრული სხეულის საერთო დახასიათება	მეწყრული სხეულის მაქსიმალური სიგრძე 350 მ, სიგანე 380 მ, ფართობი 9.99 ჰა. ზედაპირი ბორცვოვან-ტალღოვანი. მაღალი აქტიურობით გამოირჩევა მარჯვენა ბორტი და მოწყვეტის წარბი. მოწყვეტასთან ფიქსირდება ძირითადი ქვისაქვის გამოსავლები, მეწყრული სხეული ვითარდება რეგრესიულად, თითქმის მიღწეულია თხემურ ფერდობის ნაწილამდე. მეწყრული სხეულის მოპირდაპირედ ფიქსირდება ორი მეწყრული სხეული.

8	მეწყრული სხეულის ამგები ქანები (გეოლოგიური ინდექსი) და მათი საინჟინრო გეოლოგიური დახასიათება	მეწყრული სხეული განვითარებულია დელუვიურ მოყავისფლო თიხა-თიხნაროვან ნალექებში, რომლის მოწყვეტის წარბთან ფიქსირდება ძირითადი ქვიშაქვების გამოსავლები.
9	მეწყის ტიპი და მისი სიღრმე	ტექტო-სეისმოგენური, 5-7 მ სიმძლავრის.
10	შედარებითი ასაკი და მეწყრის აქტიურობის ხარისხი	თანამედროვე, აქტიური.
11	მეწყრის წარმოშობის მიზეზები	გეოლოგიური აგებულება, ტექტონიკა, მორფოლოგია.
12	მეწყრის მიერ გამოწვეული ზარალი და საშიშროების რისკი	აზიანებს საძოვრებს, საშიშროების რისკი დაბალი.
13	მეწყრის მიმდებარე ფერდობების მდგრადობის დახასიათება	მიმდებარე ფერდობები მეწყულია.
14	მეწყრული სხეულისა და მიმდებარე ფერდობების მდგრადობის ღონისძიებების უზრუნველყოფა	მეწყრული ფერდობის გატყიანება

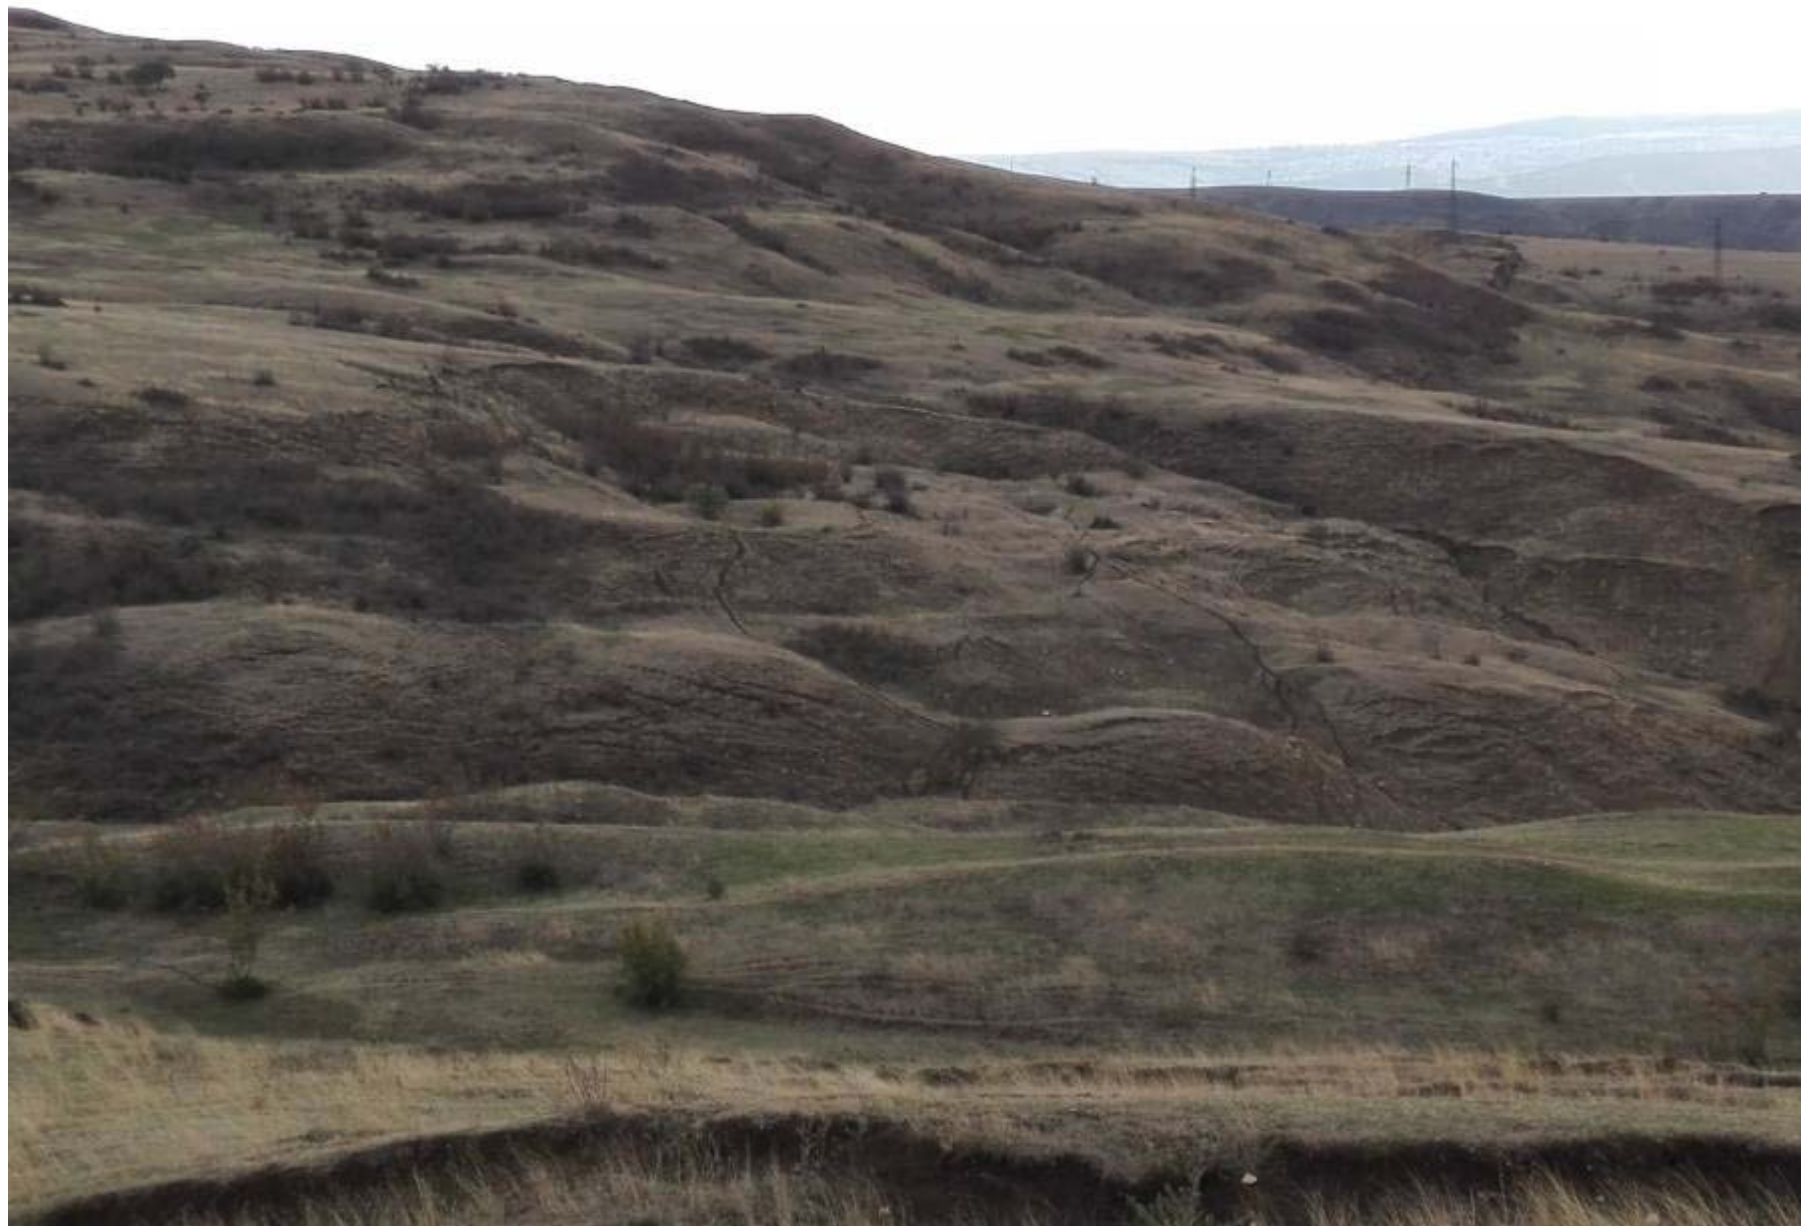
1	მეწყრის № რუკაზე	N70
2	ადგილმდებარეობა	კოორდინატი: X-489349; Y-4626941. მდ. ხევძმარის მარცხენა შენაკადის მარცხენა ფერდი.
3	მეწყრული ფერდის გენეზისი და რელიეფის ხასიათი	ჩრდილოური ექსპოზიციის ეროზიულ-დენუდაციური 10-15 <sup>0</sup> -იანი დახრილობია ფერდობი.
4	მეწყრული ფერდის გეოლოგიური აგებულება	გეოლოგიურად აგებულია შუა მიოცენური კონკური სართულით, წარმოდგენილი ქვიშა-თიხიანი ქანებით მერგელების შუაშრეებით.
5	მეწყრული ფერდის ჰიდროგეოლოგიური პირობები	მეწყრულ ფერდზე გრუნტის წყლების გამოსავლები არ ფიქსირდება.
6	მეწყრის მდებარეობა ფერდობის ბაზისის მიმართებით	მეწყრული ფერდი მოიცავს მდ. ხევძმარის მარცხენა შენაკადის, მარცხენა ფერდს ქვედა ნაწილი.
7	მეწყრული სხეულის საერთო დახასიათება	სიგრძე 150 მ, სიგანე 200 მ, ფართობი 2.44 ჰა. ზედაპირი ბორცვოვან ტალღოვანი, დაფარულია იშვიათად ბუჩქნარით, შესაძლებელია რეგრესიული განვითარება. მარცხენა და მოპირდაპირე მხარეს ესაზღვრება მეწყრული სხეულები, რომლებიც ხვევებითაა გამოყოფილი.

8	მეწყრული სხეულის ამგები ქანები (გეოლოგიური ინდექსი) და მათი საინჟინრო გეოლოგიური დახასიათება	მეწყრული სხეული განვითარებულია დელუვიურ მოყავისფრო თიხა-თიხნაროვან ნალექებში, რომელშიც ფიქსირდება მონატეხოვანი მასალა.
9	მეწყის ტიპი და მისი სიღრმე	კლიმატოგენური, ცოცვითი ტიპის, 2-3 მ სიმძლავრის.
10	შედარებითი ასაკი და მეწყრის აქტიურობის ხარისხი	თანამედროვე, აქტიური.
11	მეწყრის წარმოშობის მიზეზები	გვერდითი ეროზია, გეოლოგიური აგებულება.
12	მეწყრის მიერ გამოწვეული ზარალი და საშიშროების რისკი	აზიანებს საძოვრებს, საშიშროების რისკი დაბალი.
13	მეწყრის მიმდებარე ფერდობების მდგრადობის დახასიათება	მიმდებარე ფერდობები მეწყულია.
14	მეწყრული სხეულისა და მიმდებარე ფერდობების მდგრადობის ღონისძიებების უზრუნველყოფა	ფერდობის გატყიანება

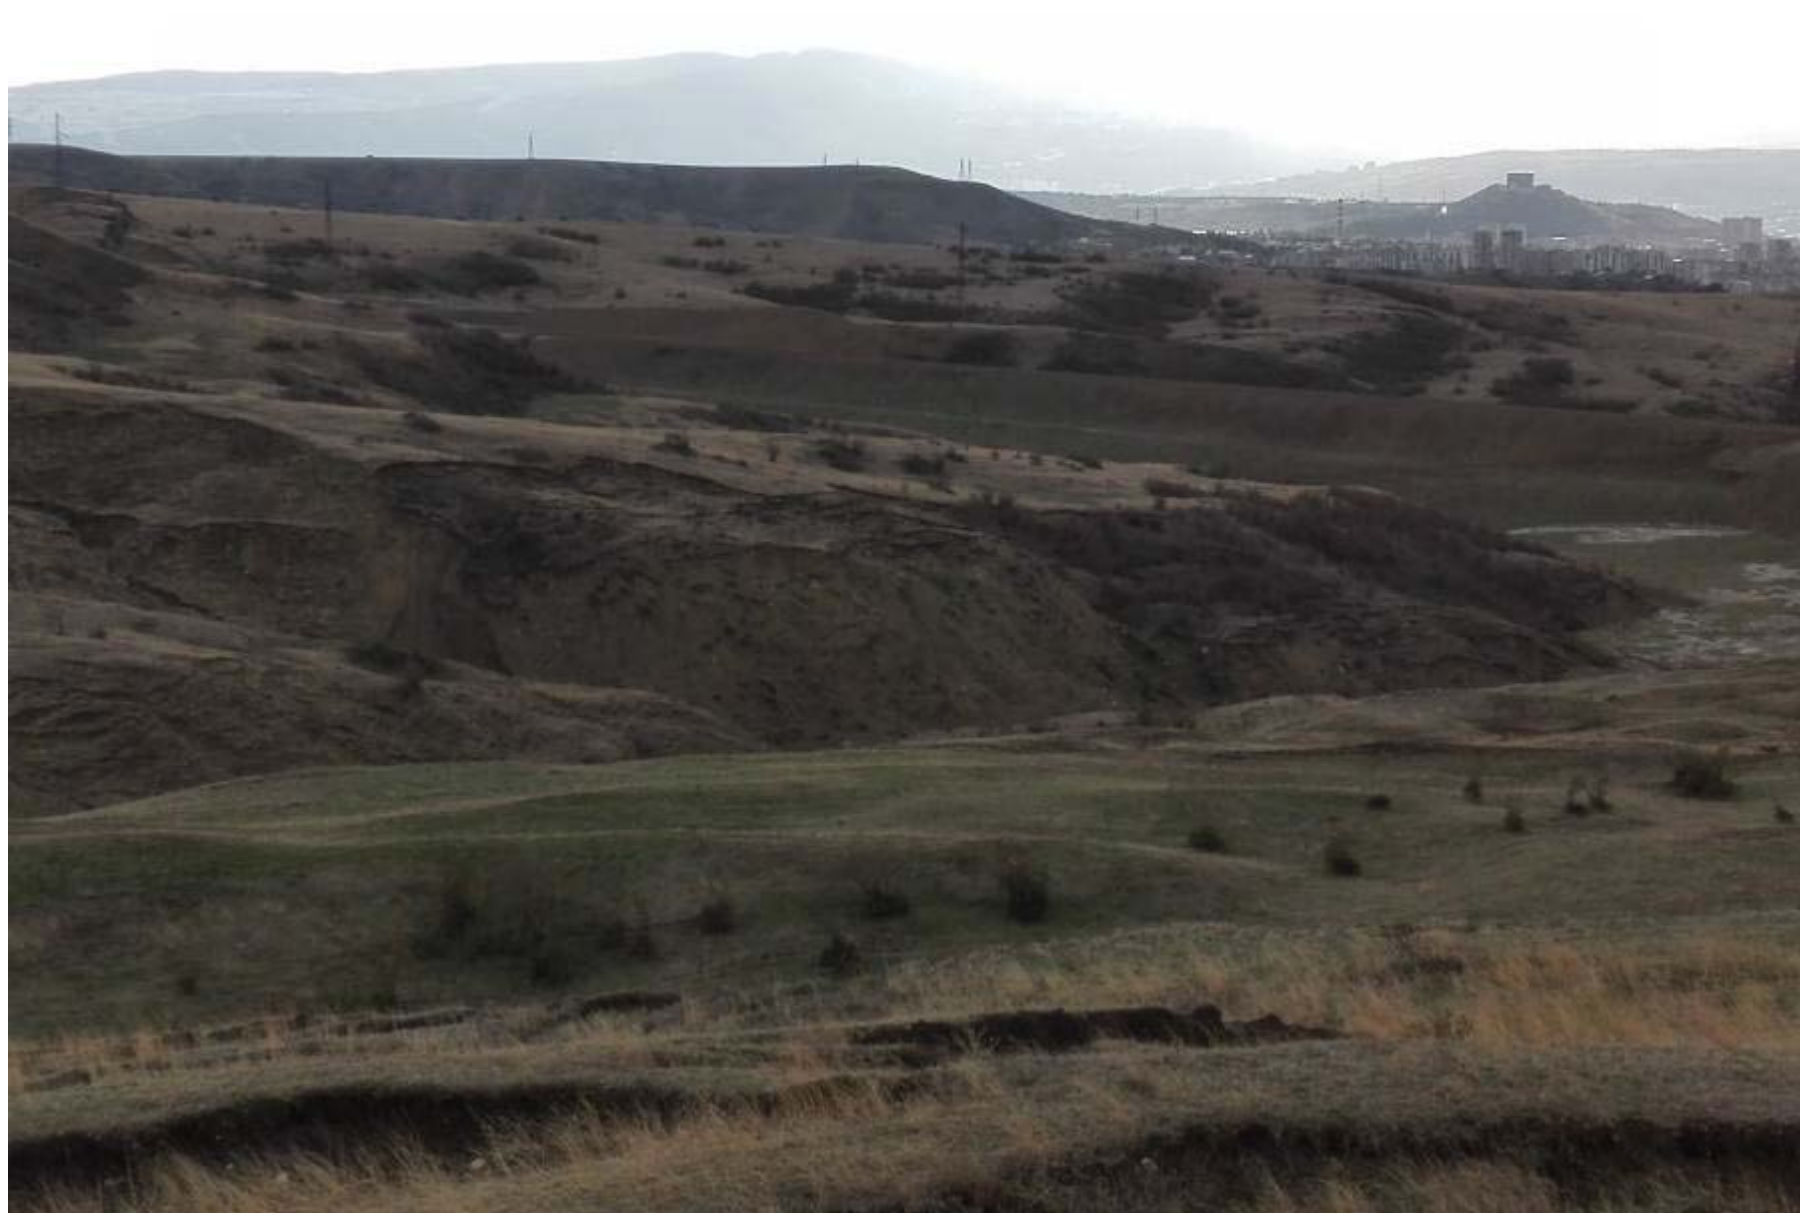
1	მეწყრის № რუკაზე	N71
2	ადგილმდებარეობა	კოორდინატი: X-489187; Y-4626943. მდ. ხევძმარის მარცხენა შენაკადის მარცხენა ფერდი.
3	მეწყრული ფერდის გენეზისი და რელიეფის ხასიათი	ჩრდილოური ექსპოზიციის ეროზიულ-დენუდაციური 10-15 <sup>0</sup> -იანი დახრილობია ფერდობი.
4	მეწყრული ფერდის გეოლოგიური აგებულება	გეოლოგიურად აგებულია შუა მიოცენური კონკური სართულით, წარმოდგენილი ქვიშა-თიხიანი ქანებით მერგელების შუაშრეებით.
5	მეწყრული ფერდის ჰიდროგეოლოგიური პირობები	მეწყრულ ფერდზე გრუნტის წყლების გამოსავლები არ ფიქსირდება.
6	მეწყრის მდებარეობა ფერდობის ბაზისის მიმართებით	მეწყრული ფერდი მოიცავს მდ. ხევძმარის მარცხენა შენაკადის, მარცხენა ფერდს ქვედა ნაწილი.
7	მეწყრული სხეულის საერთო დახასიათება	სიგრძე 60 მ, სიგანე 160 მ, ფართობი 1 ჰა. მოწყვეტის წარბის სიმაღლე 1-1.5 მ, დაფარულია იშვიათად ბუჩქნარით, შესაძლებელია რეგრესიული განვითარება. მარჯვენა და მოპირდაპირე მხარეს ესაზღვრება მეწყრული სხეულები, რომლებიც ხვევებითაა გამოყოფილი.

8	მეწყრული სხეულის ამგები ქანები (გეოლოგიური ინდექსი) და მათი საინჟინრო გეოლოგიური დახასიათება	მეწყრული სხეული განვითარებულია დელუვიურ მოყავისფრო თიხა-თიხნაროვან ნალექებში, რომელშიც ფიქსირდება მონატეხოვანი მასალა.
9	მეწყის ტიპი და მისი სიღრმე	კლიმატოგენური, ცოცვითი ტიპის, 2-3 მ სიმძლავრის.
10	შედარებითი ასაკი და მეწყრის აქტიურობის ხარისხი	თანამედროვე, აქტიური.
11	მეწყრის წარმოშობის მიზეზები	გვერდითი ეროზია, გეოლოგიური აგებულება.
12	მეწყრის მიერ გამოწვეული ზარალი და საშიშროების რისკი	აზიანებს სამოვრებს, საშიშროების რისკი დაბალი.
13	მეწყრის მიმდებარე ფერდობების მდგრადობის დახასიათება	მიმდებარე ფერდობები მეწყულია.
14	მეწყრული სხეულისა და მიმდებარე ფერდობების მდგრადობის ღონისძიებების უზრუნველყოფა	ღონისძიებების გატარება მიზანშეუწონელია.

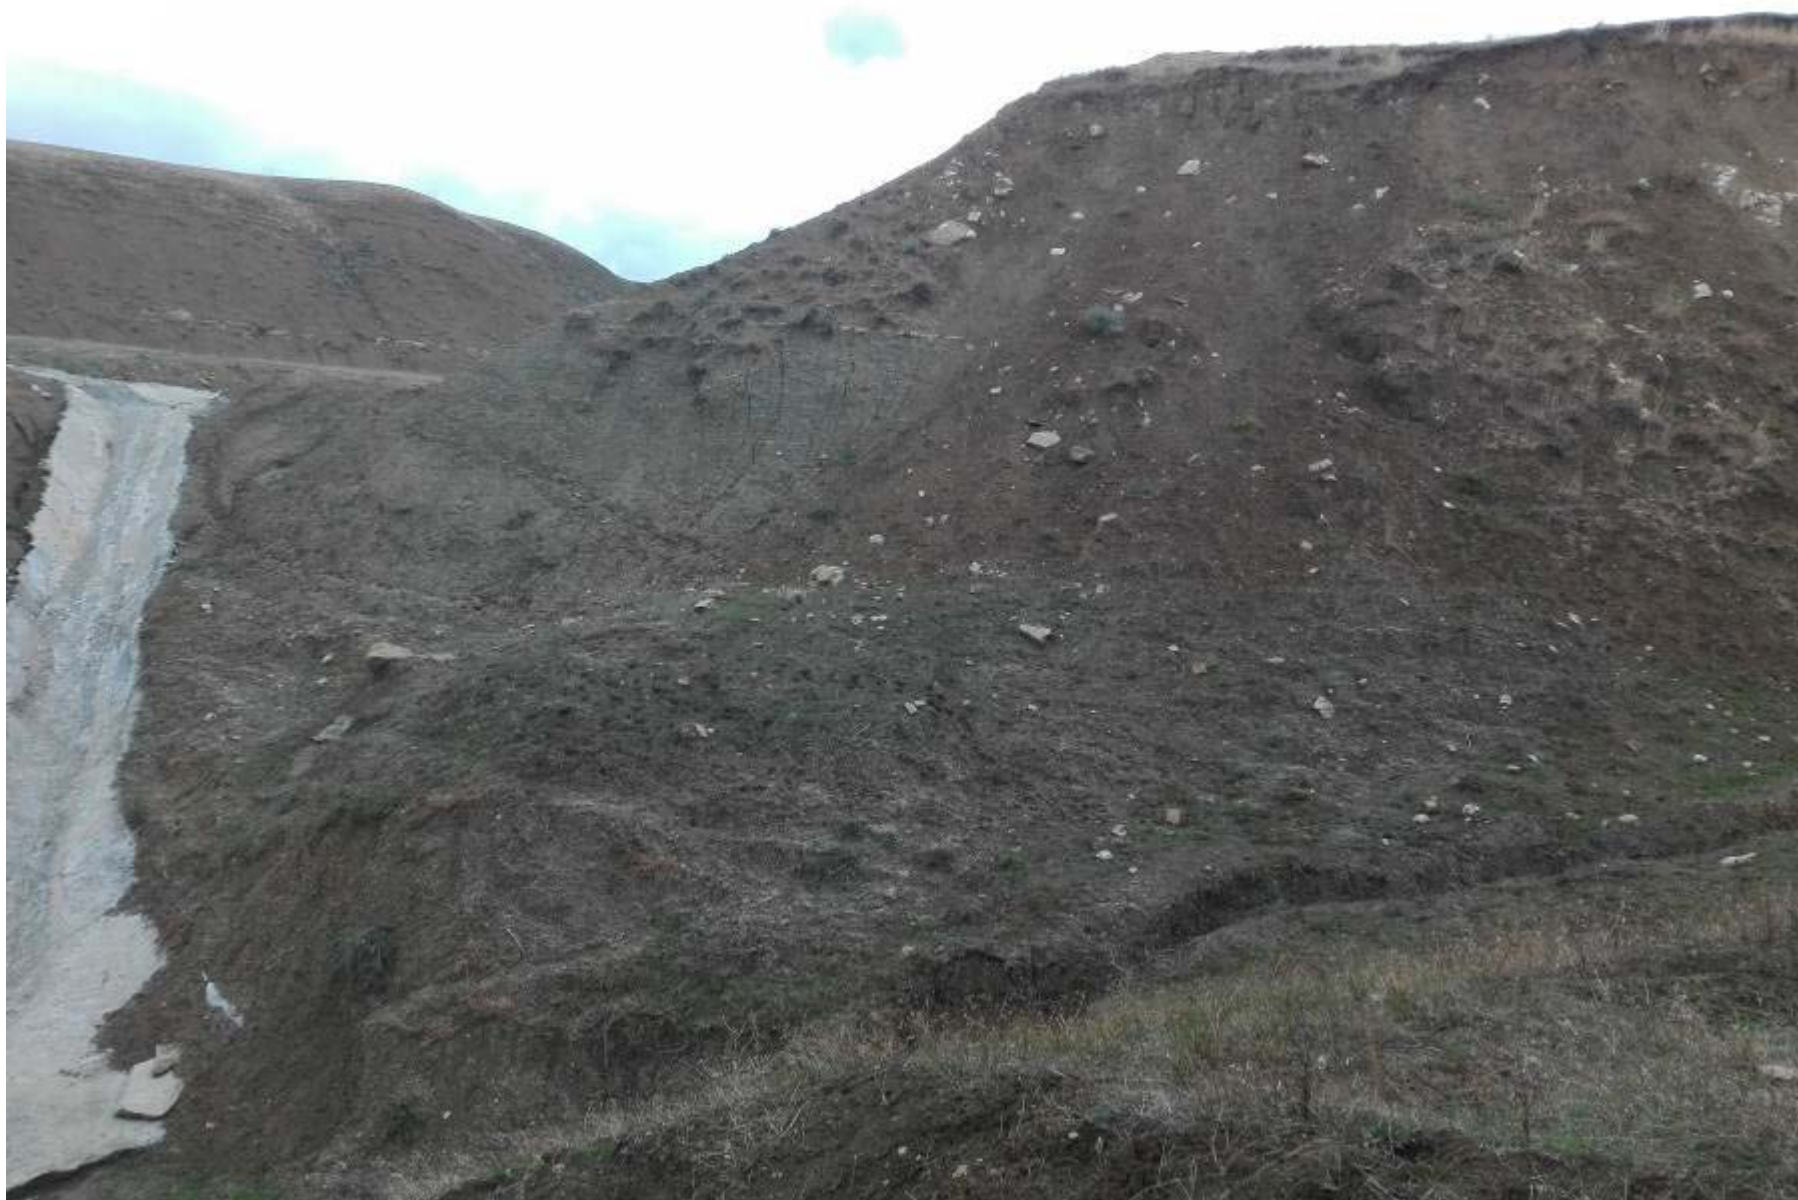
1	მეწყრის № რუკაზე	N72
2	ადგილმდებარეობა	კოორდინატი: X-488978; Y-4626858. მდ. ხევძმარის მარცხენა შენაკადის მარცხენა ფერდი.
3	მეწყრული ფერდის გენეზისი და რელიეფის ხასიათი	დასავლური ექსპოზიციის ეროზიულ-დენუდაციური 15-20 <sup>0</sup> -იანი დახრილობია ფერდობი.
4	მეწყრული ფერდის გეოლოგიური აგებულება	გეოლოგიურად აგებულია შუა მიოცენური კონკური სართულით, წარმოდგენილი ქვიშა-თიხიანი ქანებით მერგელების შუაშრეებით.
5	მეწყრული ფერდის ჰიდროგეოლოგიური პირობები	მეწყრულ ფერდზე გრუნტის წყლების გამოსავლები არ ფიქსირდება.
6	მეწყრის მდებარეობა ფერდობის ბაზისის მიმართებით	მეწყრული ფერდი მოიცავს მდ. ხევძმარის მარცხენა შენაკადის, მარცხენა ფერდს ქვედა ნაწილს.
7	მეწყრული სხეულის საერთო დახასიათება	სიგრძე 55 მ, სიგანე 60 მ, ფართობი 03 ჰა. მოწყვეტის წარბის სიმაღლე 1 მ. მეწყერი უშუალოდ განვითარებულია ორი მცირე მშრალი ხევის შეერთების შვერილზე, დახრა ზედა ნაწილში 15 <sup>0</sup> -ს არ აღემატება, ხოლო ქვედა ნაწილსი 40-45 <sup>0</sup> -ია. შესაძლებელია რეგრესიული განვითარება.

8	მეწყრული სხეულის ამგები ქანები (გეოლოგიური ინდექსი) და მათი საინჟინრო გეოლოგიური დახასიათება	მეწყრული სხეული განვითარებულია დელუვიურ მოყავისფრო თიხა-თიხნაროვან ნალექებში, რომელშიც ფიქსირდება კოლუვიური კაჭარ-კენჭნარი.
9	მეწყის ტიპი და მისი სიღრმე	ტექნოგენური, 2-3 მ სიმძლავრის.
10	შედარებითი ასაკი და მეწყრის აქტიურობის ხარისხი	თანამედროვე, აქტიური.
11	მეწყრის წარმოშობის მიზეზები	ფერდობის ძირის ჩამოჭრა, ხევის ძირის დაღრმავება, გეოლოგიური აგებულება.
12	მეწყრის მიერ გამოწვეული ზარალი და საშიშროების რისკი	აზიანებს თბილისის შემოვლითი რკინიგზის ფერდობების წყალამრიდ არხს, საშიშროების რისკი საშუალო.
13	მეწყრის მიმდებარე ფერდობების მდგრადობის დახასიათება	მიმდებარე ფერდობები მეწყრულია.
14	მეწყრული სხეულისა და მიმდებარე ფერდობების მდგრადობის ღონისძიებების უზრუნველყოფა	ფერდობის დატერასება.

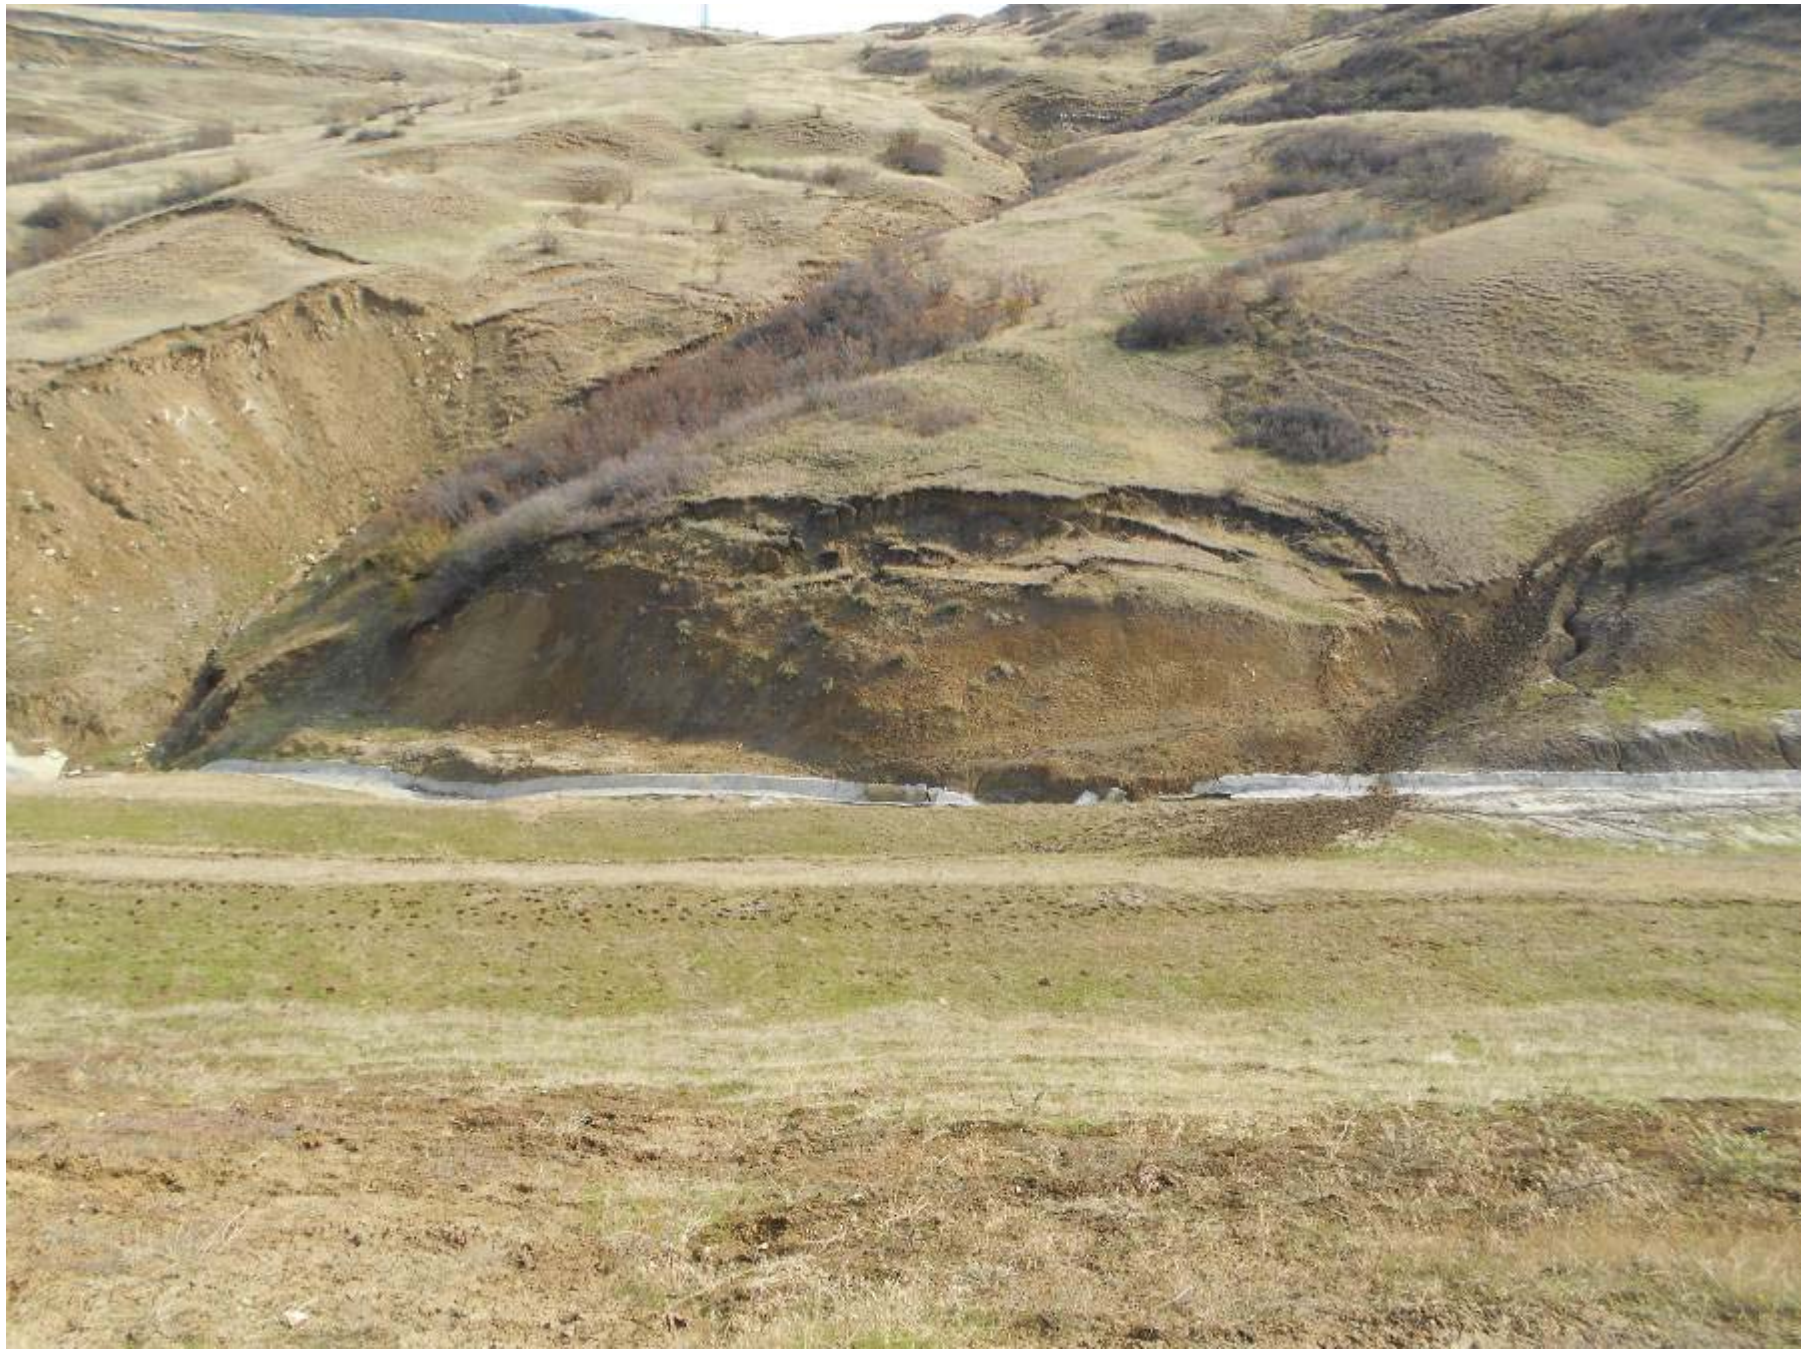
1	მეწყრის № რუკაზე	N73
2	ადგილმდებარეობა	კოორდინატი: X-488930; Y-4626801. მდ. ხევძმარის მარცხენა შენაკადის მარცხენა ფერდი.
3	მეწყრული ფერდის გენეზისი და რელიეფის ხასიათი	დასავლური ექსპოზიციის ეროზიულ-დენუდაციური 15-20 <sup>0</sup> -იანი დახრილობის ფერდობი.
4	მეწყრული ფერდის გეოლოგიური აგებულება	გეოლოგიურად აგებულია შუა მიოცენური კონკური სართულით, წარმოდგენილი ქვიშა-თიხიანი ქანებით მერგელების შუაშრეებით.
5	მეწყრული ფერდის ჰიდროგეოლოგიური პირობები	მეწყრულ ფერდზე გრუნტის წყლების გამოსავლები არ ფიქსირდება.
6	მეწყრის მდებარეობა ფერდობის ბაზისის მიმართებით	მეწყრული ფერდი მოიცავს მდ. ხევძმარის მარცხენა შენაკადის, მარცხენა ფერდს ქვედა ნაწილს.
7	მეწყრული სხეულის საერთო დახასიათება	სიგრძე 20 მ, სიგანე 50 მ, ფართობი 0.08 ჰა. მოწყვეტის წარბის სიმაღლე 1 მ. მოწყვეტასთან ფიქსირდება ახალი ნაპრალები, შესაძლებელია მისი რეგრესიული განვითარება.
8	მეწყრული სხეულის ამგები ქანები (გეოლოგიური ინდექსი) და მათი საინჟინრო გეოლოგიური დახასიათება	მეწყრული სხეული განვითარებულია დელუვიურ მოყავისფრო თიხა-თიხნაროვან ნალექებში.

9	მეწყრის ტიპი და მისი სიღრმე	ტექნოგენური, 1-2 მ სიმძლავრის.
10	შედარებითი ასაკი და მეწყრის აქტიურობის ხარისხი	თანამედროვე, აქტიური.
11	მეწყრის წარმოშობის მიზეზები	ფერდობის ძირის ჩამოჭრა, გეოლოგიური აგებულება.
12	მეწყრის მიერ გამოწვეული ზარალი და საშიშროების რისკი	დააზიანა თბილისის შემოვლითი რკინიგზის ფერდობების წყალამრიდ არხი, იგი ვეღარ უზრუნველყოფს ნაკადის გატარებას, დეფორმირებულია და შევსებული მეწყრული მასებით. საშუალო
13	მეწყრის მიმდებარე ფერდობების მდგრადობის დახასიათება	მიმდებარე ფერდობები მეწყულია.
14	მეწყრული სხეულისა და მიმდებარე ფერდობების მდგრადობის ღონისძიებების უზრუნველყოფა	ფერდობის დატერასება.

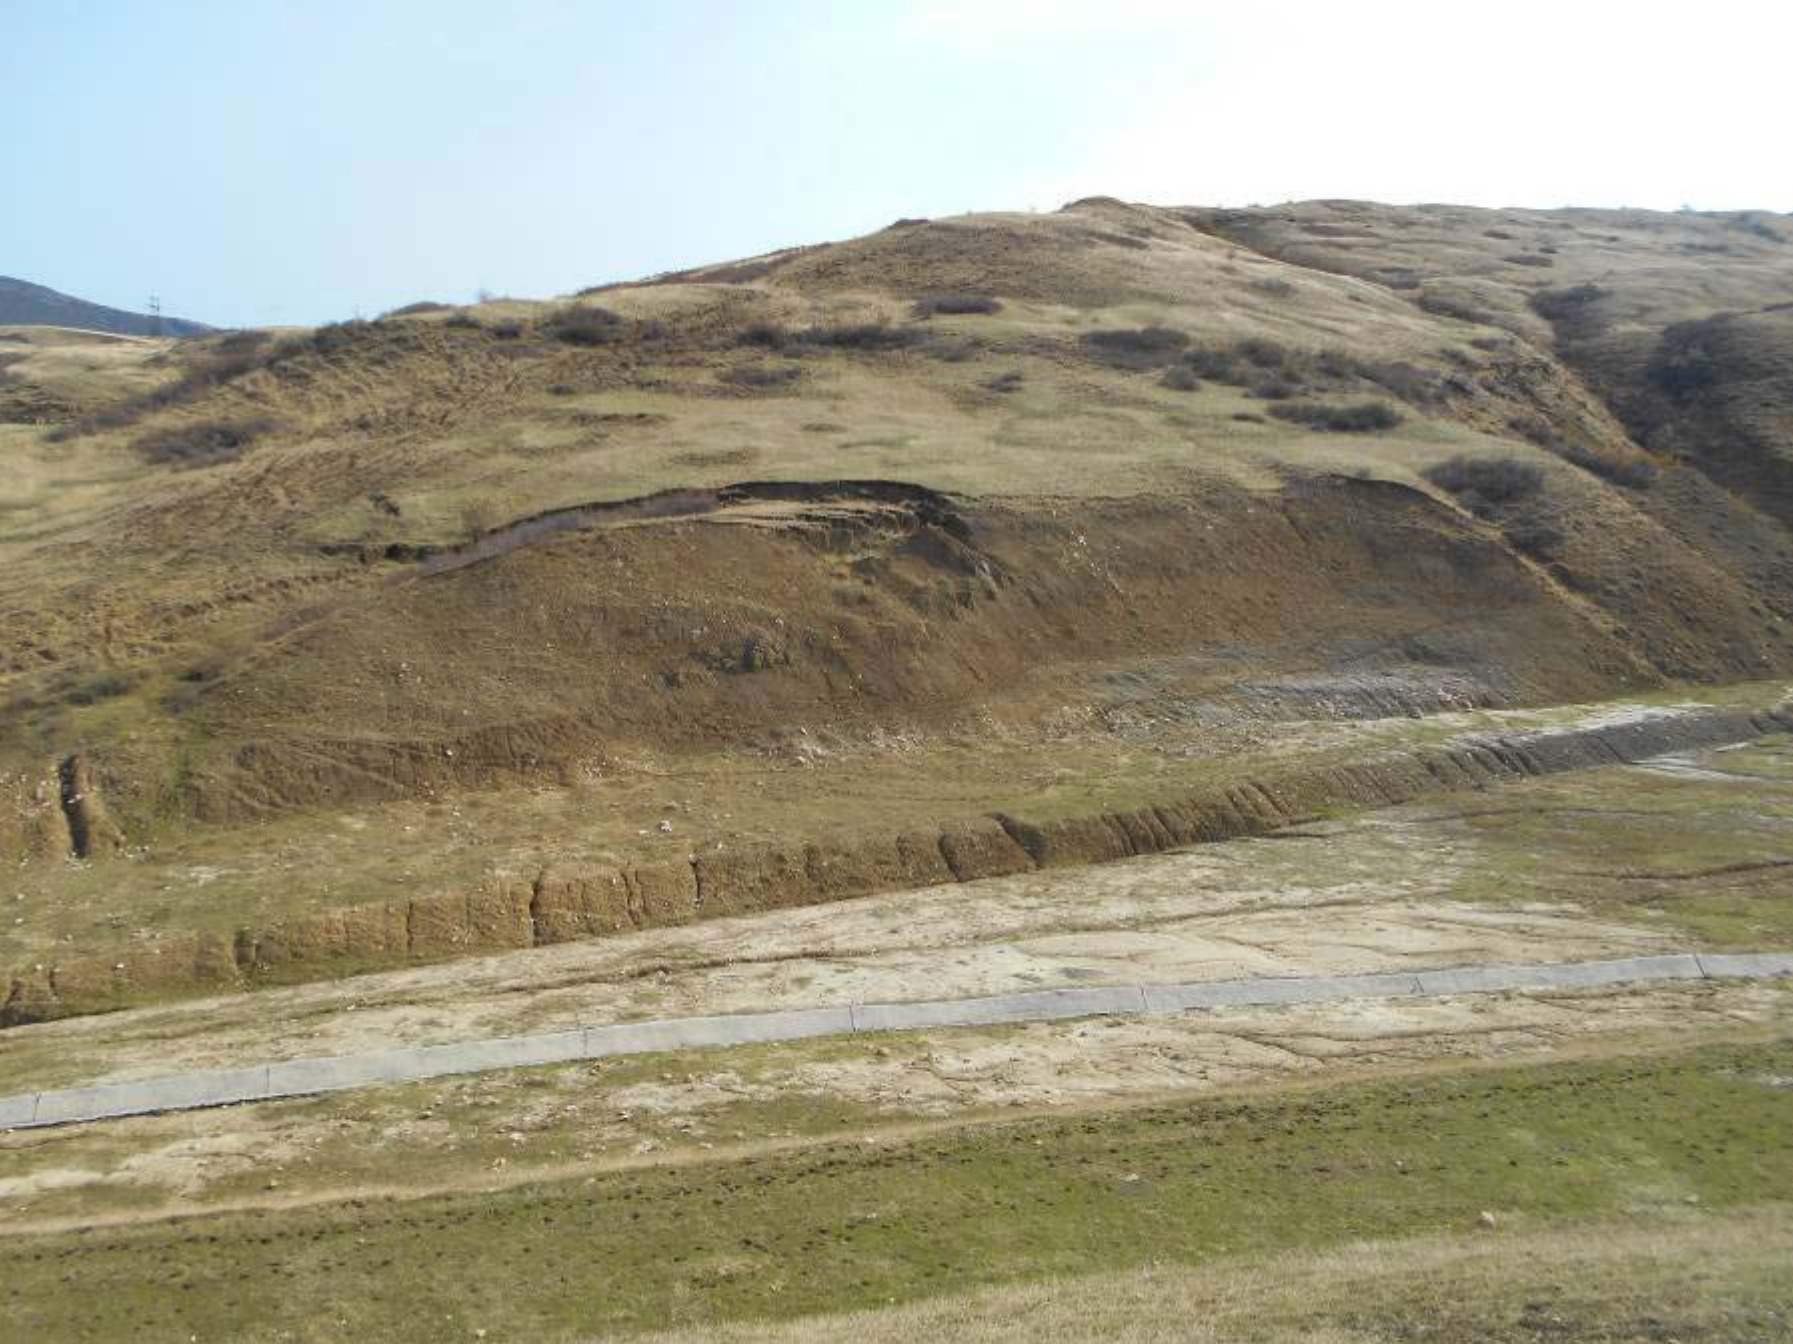
1	მეწყრის № რუკაზე	N74
2	ადგილმდებარეობა	კოორდინატი: X-488966; Y-4626682. მდ. ხევძმარის მარცხენა შენაკადის ხეობა. თბილისის შემოვლითი რკინიგზის მიმდებარედ.
3	მეწყრული ფერდის გენეზისი და რელიეფის ხასიათი	დასავლური ექსპოზიციის ეროზიულ-დენუდაციური 10-15 <sup>0</sup> -იანი დახრილობია ფერდობი.
4	მეწყრული ფერდის გეოლოგიური აგებულება	გეოლოგიურად აგებულია შუა მიოცენური კონკური სართულით, წარმოდგენილი ქვიშა-თიხიანი ქანებით მერგელების შუაშრეებით.
5	მეწყრული ფერდის ჰიდროგეოლოგიური პირობები	მეწყრულ ფერდზე გრუნტის წყლების გამოსავლები არ ფიქსირდება.
6	მეწყრის მდებარეობა ფერდობის ბაზისის მიმართებით	მეწყრული ფერდი მოიცავს მდ. ხევძმარის მარცხენა შენაკადის, ფერდს ქვედა ნაწილს.
7	მეწყრული სხეულის საერთო დახასიათება	სიგრძე 40 მ, სიგანე 60 მ, ფართობი 0.24 ჰა. მოწყვეტის წარბის სიმაღლე 1 მ. მოწყვეტასთან ფიქსირდება ახალი ნაპრალები, შესაძლებელია მისი რეგრესიული განვითარება.
8	მეწყრული სხეულის ამგები ქანები (გეოლოგიური ინდექსი) და მათი საინჟინრო გეოლოგიური დახასიათება	მეწყრული სხეული განვითარებულია დელუვიურ მოყავისფრო თიხა-თიხნაროვან ნალექებში.

9	მეწყრის ტიპი და მისი სიღრმე	ტექნოგენური, 1-2 მ სიმძლავრის.
10	შედარებითი ასაკი და მეწყრის აქტიურობის ხარისხი	თანამედროვე, აქტიური.
11	მეწყრის წარმოშობის მიზეზები	ფერდობის ძირის ჩამოჭრა, გეოლოგიური აგებულება.
12	მეწყრის მიერ გამოწვეული ზარალი და საშიშროების რისკი	საშიშროების რისკი დაბალი
13	მეწყრის მიმდებარე ფერდობების მდგრადობის დახასიათება	მიმდებარე ფერდობები მეწყულია.
14	მეწყრული სხეულისა და მიმდებარე ფერდობების მდგრადობის ღონისძიებების უზრუნველყოფა	ფერდობის დატერასება.

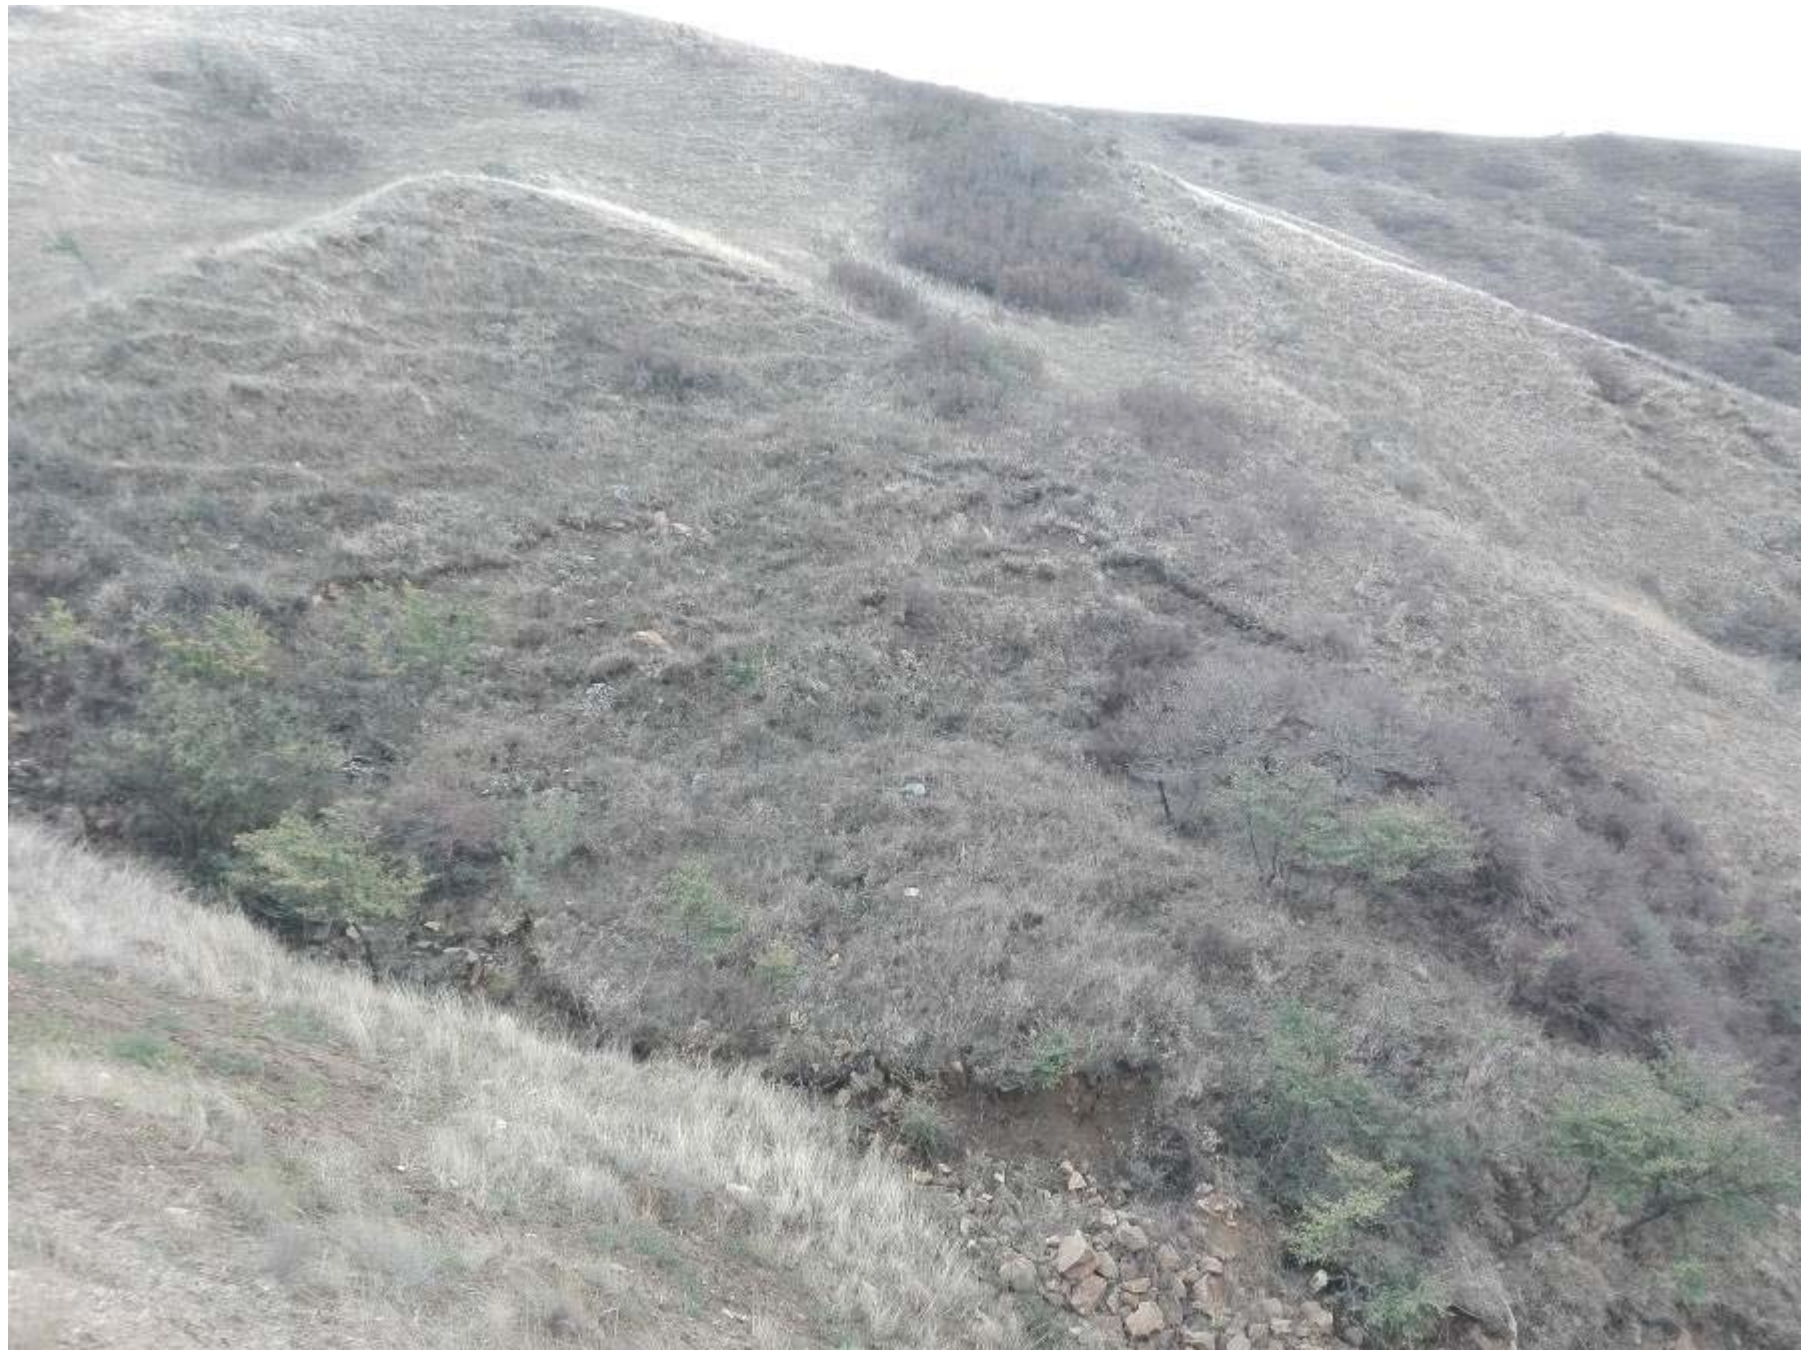
1	მეწყრის № რუკაზე	N75
2	ადგილმდებარეობა	კოორდინატები: X-489623; Y-4626202. მდ. ხევძმარის მარცხენა შენაკადის ხეობა.
3	მეწყრული ფერდის გენეზისი და რელიეფის ხასიათი	ჩრდილოური ექსპოზიციის ეროზიულ-დენუდაციური 20-25 <sup>0</sup> -იანი დახრილობის ფერდობი.
4	მეწყრული ფერდის გეოლოგიური აგებულება	გეოლოგიურად აგებულია შუა მიოცენური კონკური სართულით, წარმოდგენილი ქვიშა-თიხიანი ქანებით მერგელების შუაშრეებით.
5	მეწყრული ფერდის ჰიდროგეოლოგიური პირობები	მეწყრულ ფერდზე გრუნტის წყლების გამოსავლები არ ფიქსირდება.
6	მეწყრის მდებარეობა ფერდობის ბაზისის მიმართებით	მეწყრული ფერდი მოიცავს მდ. ხევძმარის მარცხენა შენაკადის, მარცხენა ფერდს ქვედა ნაწილს.
7	მეწყრული სხეულის საერთო დახასიათება	სიგრძე 30 მ, სიგანე 35 მ, ფართობი 0.11 ჰა. დაფარულია იშვიათად ბუჩქნარით, შესაძლებელია რეგრესიული განვითარება. მის მოპირდაპირედ ფიქსირდება ზედაპირული ტიპის მეწყრული სხეული.
8	მეწყრული სხეულის ამგები ქანები (გეოლოგიური ინდექსი) და მათი საინჟინრო გეოლოგიური დახასიათება	მეწყრული სხეული განვითარებულია დელუვიურ მოყავისფლო თიხა-თიხნაროვან ნალექებში, კაჭარ-ლოდნარის ღორღოვანი შემავსებლით.

9	მეწყრის ტიპი და მისი სიღრმე	სანაპირო ტიპის, 1-1.5 მ სიმძლავრის.
10	შედარებითი ასაკი და მეწყრის აქტიურობის ხარისხი	თანამედროვე, აქტიური.
11	მეწყრის წარმოშობის მიზეზები	გვერდითი ეროზია, გეოლოგიური აგებულება.
12	მეწყრის მიერ გამოწვეული ზარალი და საშიშროების რისკი	აზიანებს საძოვრებს, საშიშროების რისკი დაბალი.
13	მეწყრის მიმდებარე ფერდობების მდგრადობის დახასიათება	მიმდებარე ფერდობები მეწყრულია.
14	მეწყრული სხეულისა და მიმდებარე ფერდობების მდგრადობის ღონისძიებების უზრუნველყოფა	ღონისძიებების გატარება მიზანშეუწონელია.
