# მეწყრის ფურცელი № 1

თარიღი: 27.11.2017 ბაკურ ჯინორია, გიორგი გაფრინდაშვილი

1	მეწყრის # რუკაზე	1
2	ადგილმდებარეობა	X-491381, Y-4623485 მდ. კვირიკობის ხევის მარცხენა უსახელო შენაკადის მარცხენა ფერდობი
3	მეწყრული ფერდობის გენეზისი და რელიეფის ხასიათი	ჩრდილოური ექსპოზიციის 25-30° დახრილობის, ჩრდილოეთ ექსპოზიციის ფერდობი
4	მეწყრული ფერდობის გეოლოგიური აგებულება	მეწყრის ფერდობის გეოლოგიურ აგებულებაში მონაწილეობენ ქვედა მიოცენური ასაკის, კოწახურის იარუსის ნალექებით (N <sub>1</sub> <sup>1</sup> cz), რომლებიც წარმოდგენილია მუქი, თხელშრეებრივი თიხებით და ქვიშაქვებით
5	მეწყრული ფერდობის ჰიდროგეოლოგიური პირობები	ზედაპირზე გრუნტის წყლების გამოსავლები არ ფიქსირდება.
6	მეწყრის ბაზისის მდებარეობა ფერდობთან მიმართებაში	მეწყრის ბაზისი არის ხეობის კალაპოტი
7	მეწყრული სხეულის საერთო დახასიათება	მეწყრის სიგრძე: 15 მ სიგანე: 10 მ ფართობი: 0.054 ჰა. მეწყრულ სხეულზე ფიქსირდება ძირითადი ქანების გამოსავლები. ხეობის ძირი დაფარულია ხე-მცენარეულობით. მიმდებარე ფერდობები და ხეობის დიდი ნაწილი მეწყრულია.

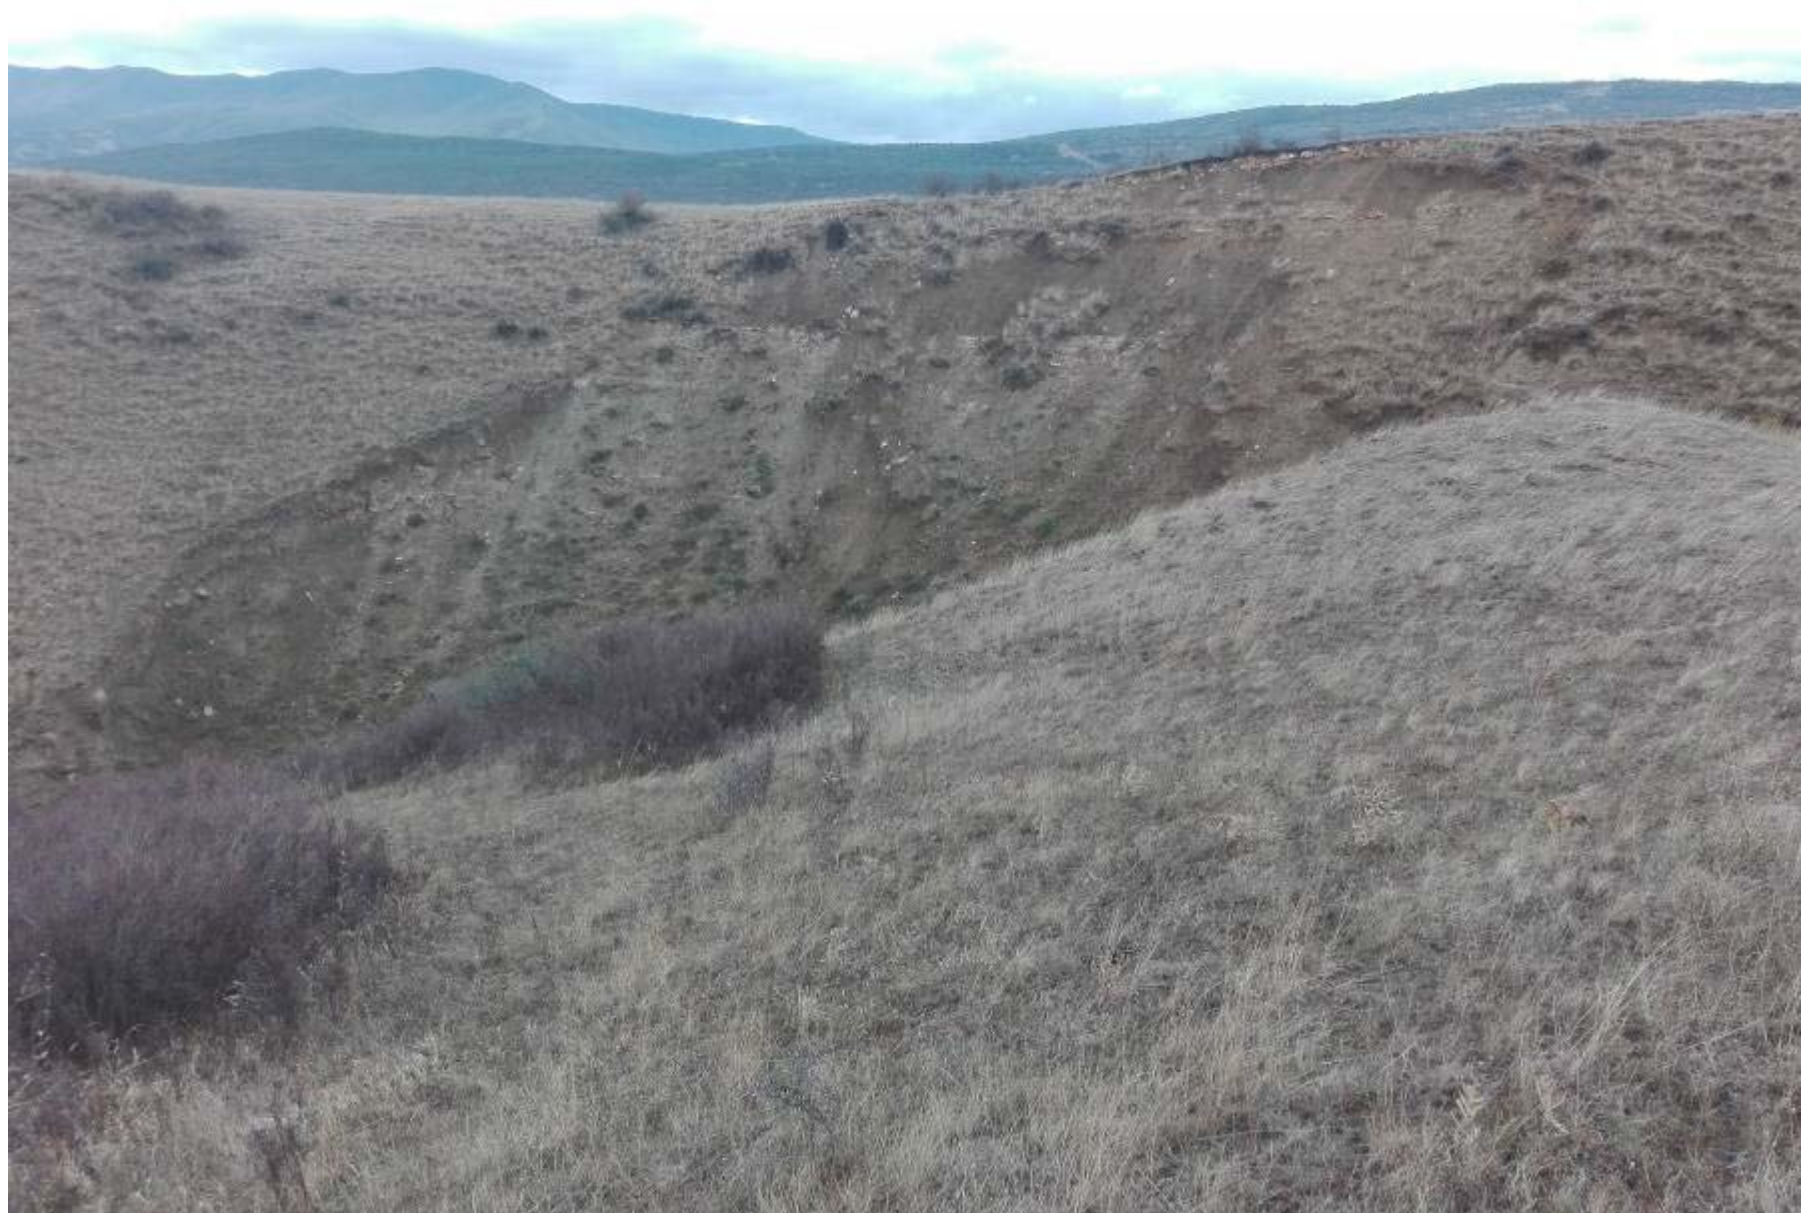
1	მეწყრის № რუკაზე	N76
2	ადგილმდებარეობა	კოორდინატი: X-489625; Y-4626226. მდ. ხევძმარის მარცხენა შენაკადის ხეობა.
3	მეწყრული ფერდის გენეზისი და რელიეფის ხასიათი	სამხრეთული ექსპოზიციის ეროზიულ-დენუდაციური 40-45 <sup>0</sup> -იანი დახრილობა ფერდობი.
4	მეწყრული ფერდის გეოლოგიური აგებულება	გეოლოგიურად აგებულია ქვედა სარმატის კარბონატული ქვიშებით.
5	მეწყრული ფერდის ჰიდროგეოლოგიური პირობები	მეწყრულ ფერდზე გრუნტის წყლების გამოსავლები არ ფიქსირდება.
6	მეწყრის მდებარეობა ფერდობის ბაზისის მიმართებით	მეწყრული ფერდი მოიცავს მდ. ხევძმარის მარცხენა შენაკადის, მარჯვენა ფერდს, ბაზისი ხევის კალაპოტი.
7	მეწყრული სხეულის საერთო დახასიათება	სიგრძე 30 მ, სიგანე 60 მ, ფართობი 0.2 ჰა. ზედაპირი მოშიშვლებულია მთლიანად და მოკლებულია მცენარეულ საფარს, შესაძლებელია რეგრესიული განვითარება ფერდობის ზედა ნაწილამდე. წარბთან ფიქსირდება ძირითადი ქვიშაქვის შრე. რომლის გამოფიტვის შედეგადა კოლუვიური მასალა ქუჩდება მშრალ ხევში.
8	მეწყრული სხეულის ამგები ქანები (გეოლოგიური ინდექსი) და მათი საინჟინრო გეოლოგიური დახასიათება	მეწყრული სხეული განვითარებულია დელუვიურ მოყავისფორო თიხა-თიხნაროვან ნალექებში, წარბთან ფიქსირდება ძირითადი ქვიშაქვის შრე.

9	მეწყრის ტიპი და მისი სიღრმე	სანაპირო ტიპის, ზედაპირული 0.5 მ-მდე სიმძლავრის.
10	შედარებითი ასაკი და მეწყრის აქტიურობის ხარისხი	თანამედროვე, აქტიური.
11	მეწყრის წარმოშობის მიზეზები	გვერდითი ეროზია, გეოლოგიური აგებულება, მორფოლოგია.
12	მეწყრის მიერ გამოწვეული ზარალი და საშიშროების რისკი	საშიშროების რისკი დაბალი.
13	მეწყრის მიმდებარე ფერდობების მდგრადობის დახასიათება	მიმდებარე ფერდობები მეწყრულია.
14	მეწყრული სხეულისა და მიმდებარე ფერდობების მდგრადობის ღონისძიებების უზრუნველყოფა	ღონისძიებების გატარება მიზანშეუწონელია.

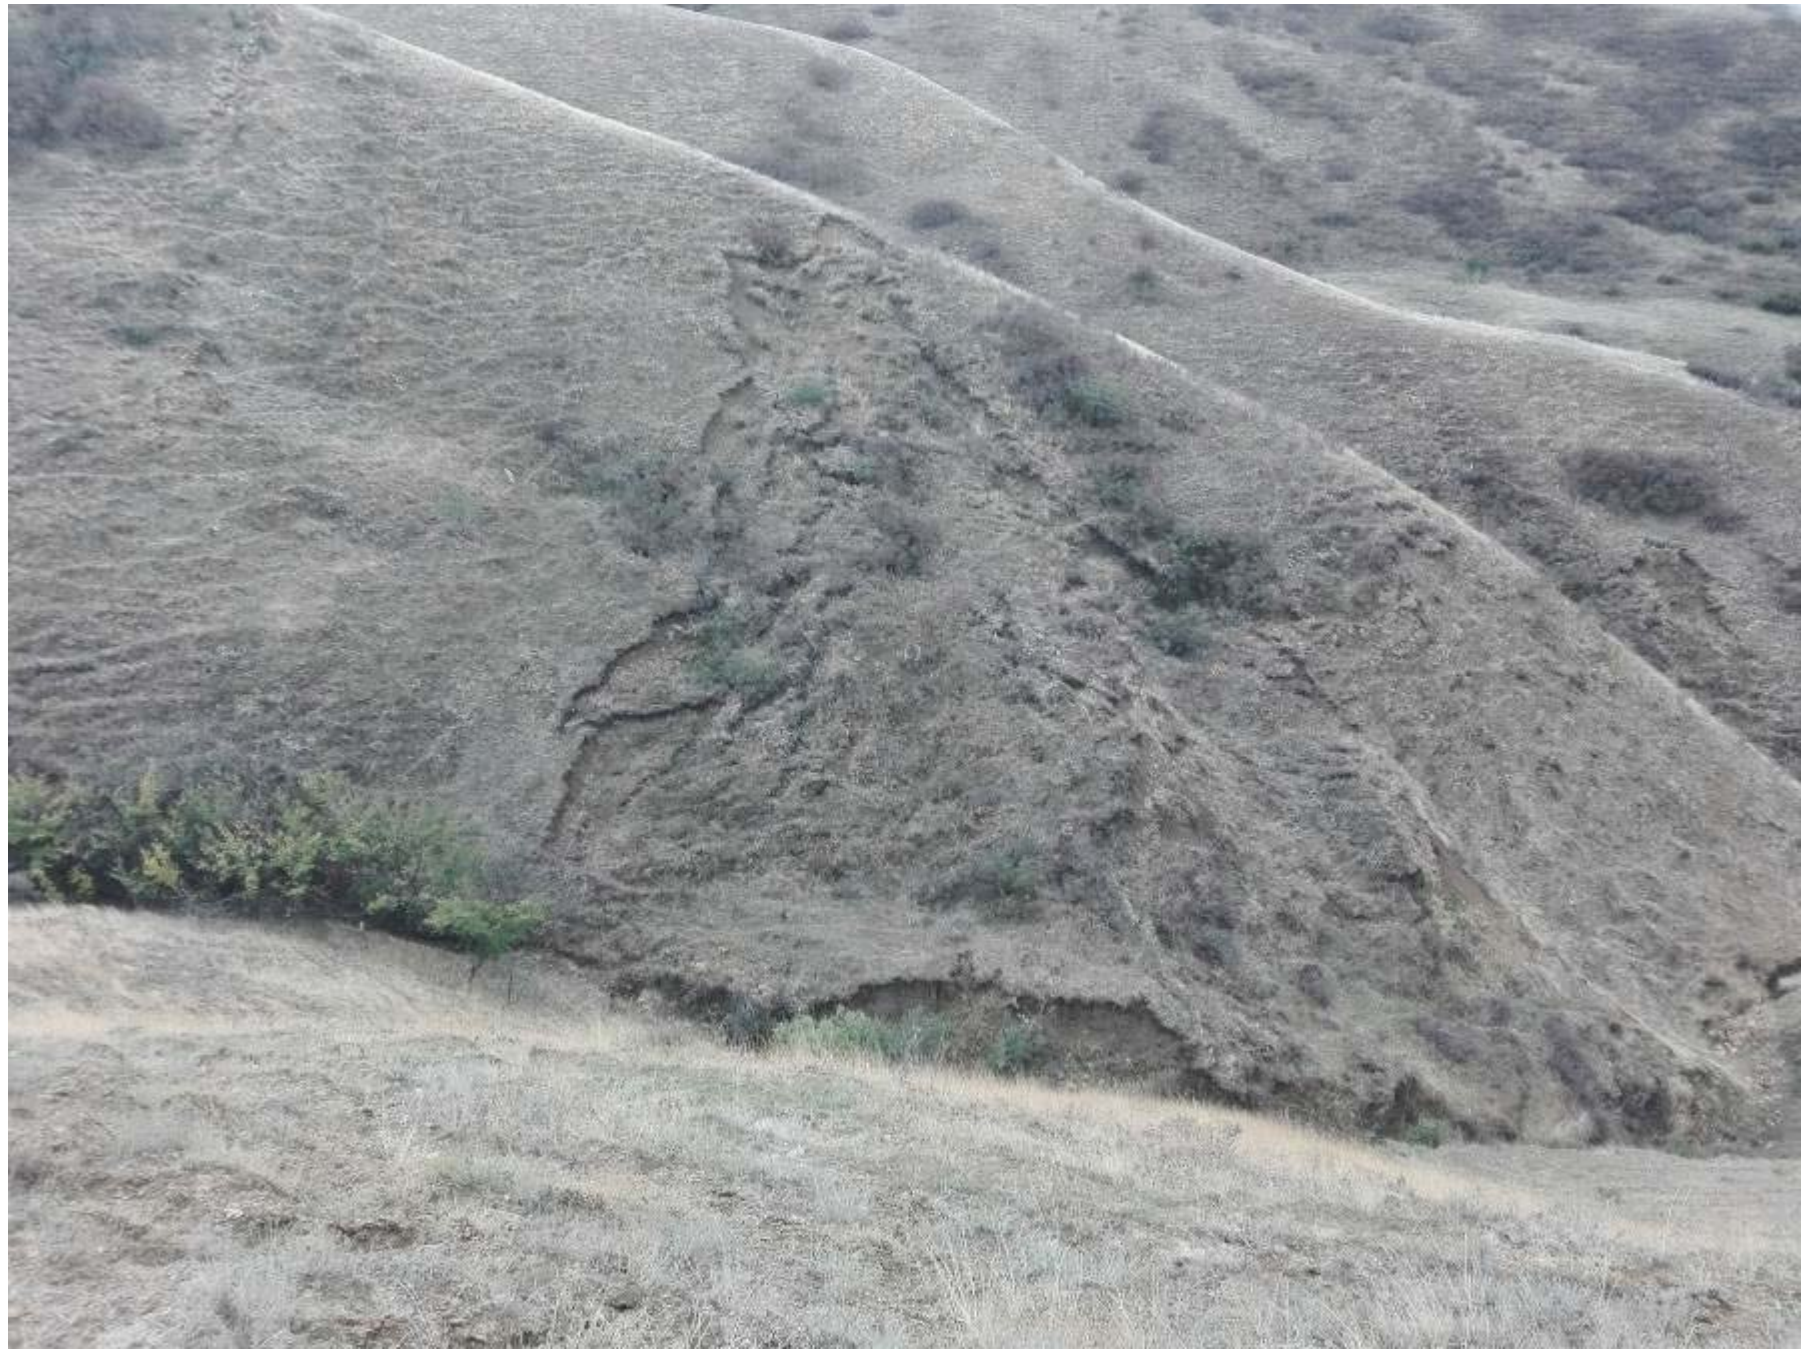
1	მეწყრის № რუკაზე	N77
2	ადგილმდებარეობა	კოორდინატი: X-489543; Y-4626178. მდ. ხევძმარის მარცხენა შენაკადის ხეობა.
3	მეწყრული ფერდის გენეზისი და რელიეფის ხასიათი	ჩრდილოური ექსპოზიციის ეროზიულ-დენუდაციური 20-25 <sup>0</sup> -იანი დახრილობია ფერდობი.
4	მეწყრული ფერდის გეოლოგიური აგებულება	გეოლოგიურად აგებულია შუა მიოცენური კონკური სართულით, წარმოდგენილი ქვიშა-თიხიანი ქანებით მერგელების შუაშრეებით.
5	მეწყრული ფერდის ჰიდროგეოლოგიური პირობები	მეწყრულ ფერდზე გრუნტის წყლების გამოსავლები არ ფიქსირდება.
6	მეწყრის მდებარეობა ფერდობის ბაზისის მიმართებით	მეწყრული ფერდი მოიცავს მდ. ხევძმარის მარცხენა შენაკადის, მარცხენა ფერდს ქვედა ნაწილს, ბაზისი ხევის კალაპოტი.
7	მეწყრული სხეულის საერთო დახასიათება	სიგრძე 70 მ, სიგანე 50 მ, ფართობი 0.3 ჰა. მსხლის ფორმის დაფარულია იშვიათად ბუჩქნარით, შესაძლებელია რეგრესიული განვითარება.
8	მეწყრული სხეულის ამგები ქანები (გეოლოგიური ინდექსი) და მათი საინჟინრო გეოლოგიური დახასიათება	მეწყრული სხეული განვითარებულია დელუვიურ მოყავისფრო თიხა-თიხნაროვან ნალექებში.

9	მეწყრის ტიპი და მისი სიღრმე	სანაპირო ტიპის, 1 მ-მდე სიმძლავრის.
10	შედარებითი ასაკი და მეწყრის აქტიურობის ხარისხი	თანამედროვე, აქტიური.
11	მეწყრის წარმოშობის მიზეზები	გვერდითი ეროზია, გეოლოგიური აგებულება.
12	მეწყრის მიერ გამოწვეული ზარალი და საშიშროების რისკი	აზიანებს საძოვრებს, საშიშროების რისკი დაბალი.
13	მეწყრის მიმდებარე ფერდობების მდგრადობის დახასიათება	მიმდებარე ფერდობები მეწყულია.
14	მეწყრული სხეულისა და მიმდებარე ფერდობების მდგრადობის ღონისძიებების უზრუნველყოფა	ღონისძიებების გატარება მიზანშეუწონელია.

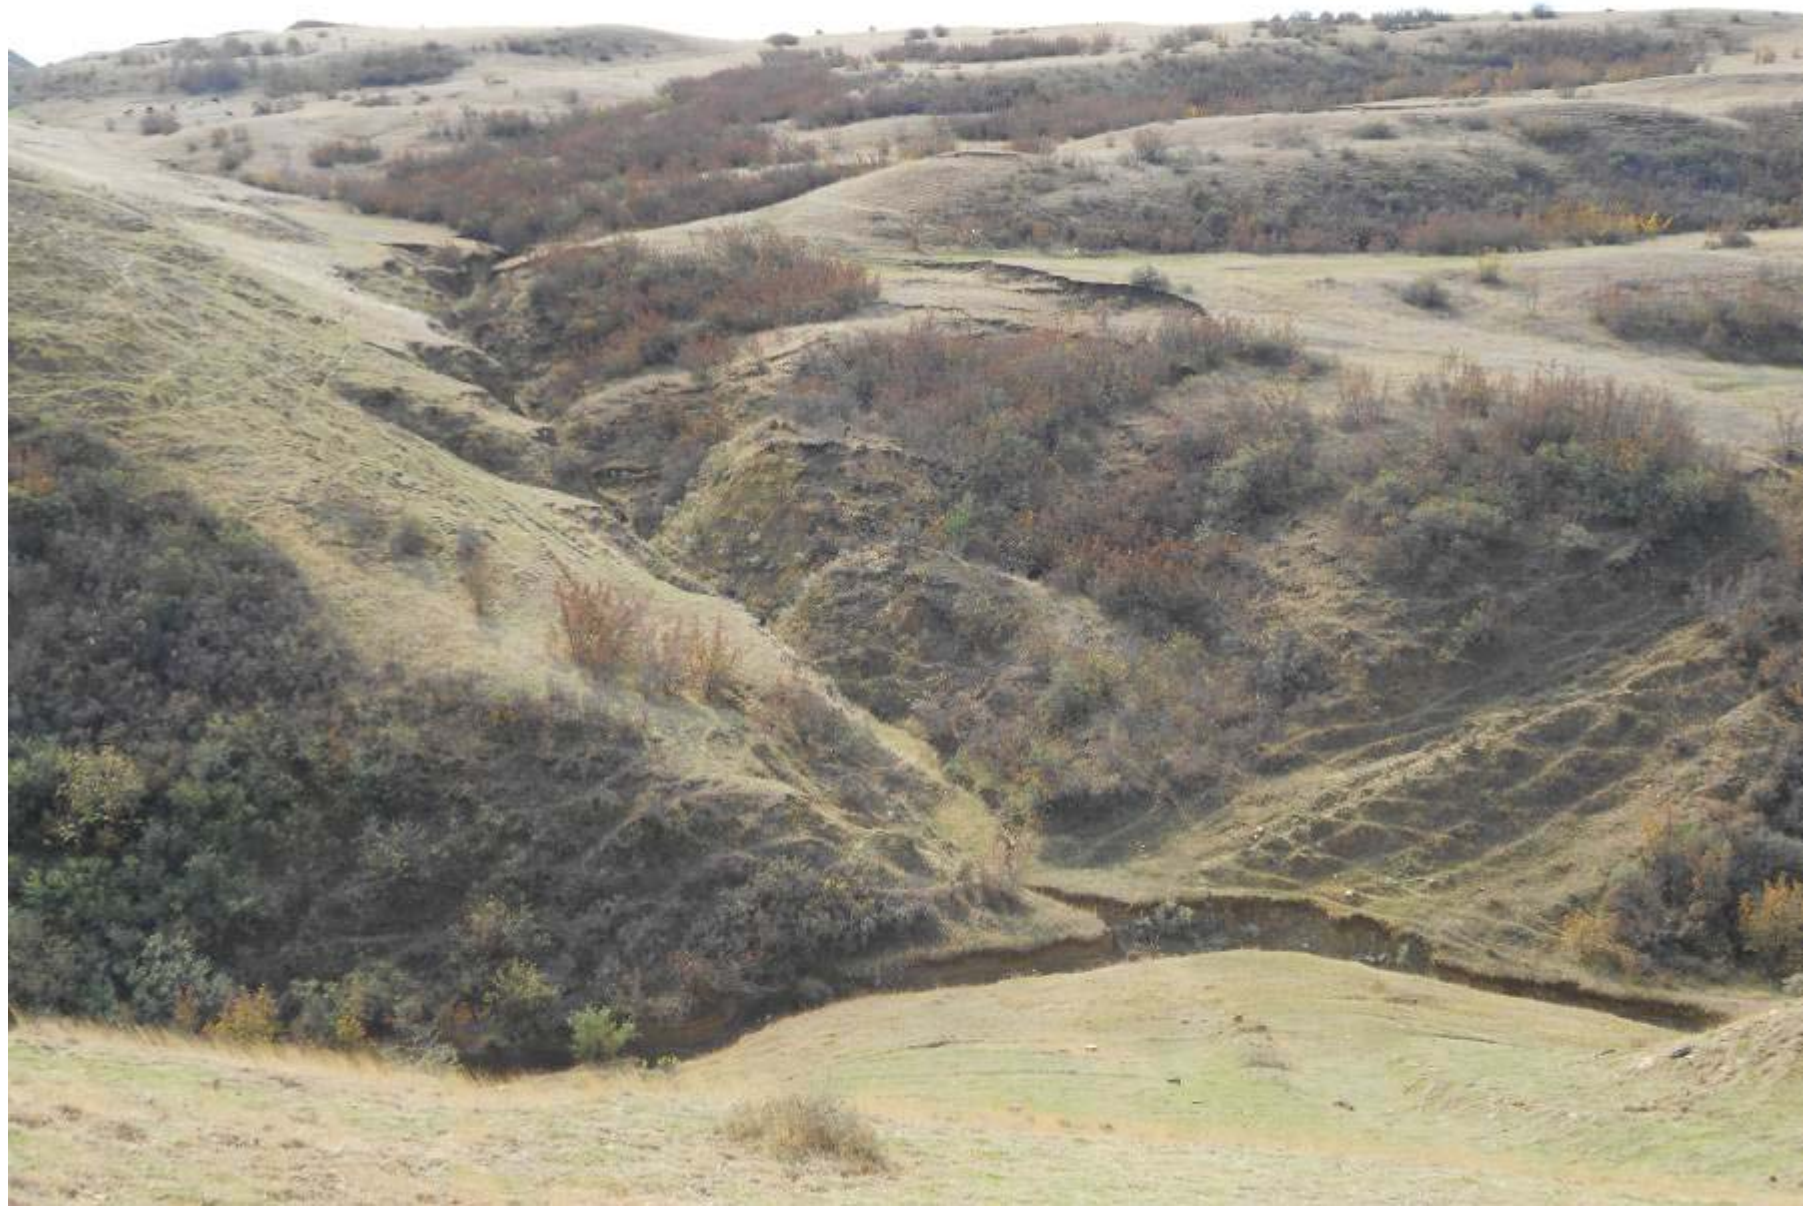
1	მეწყრის № რუკაზე	N78
2	ადგილმდებარეობა	კოორდინატი: X-488665; Y-4626710. მდ. ხევძმარის მარცხენა შენაკადის მარცხენა ფერდი.
3	მეწყრული ფერდის გენეზისი და რელიეფის ხასიათი	ჩრდილო-აღმოსავლური ექსპოზიციის ეროზიულ-დენუდაციური 10-15 <sup>0</sup> -იანი დახრილობია ფერდობი.
4	მეწყრული ფერდის გეოლოგიური აგებულება	გეოლოგიურად აგებულია შუა მიოცენური ყარაგანული სართულით, წარმოდგენილი ქვიშა-თიხიანი ქანებით მერგელების შუაშრეებით.
5	მეწყრული ფერდის ჰიდროგეოლოგიური პირობები	მეწყრულ ფერდზე გრუნტის წყლების გამოსავლები არ ფიქსირდება.
6	მეწყრის მდებარეობა ფერდობის ბაზისის მიმართებით	მეწყრული ფერდი მოიცავს მარცხენა ფერდს ქვედა ნაწილს, ბაზისი ხევის კალაპოტი.
7	მეწყრული სხეულის საერთო დახასიათება	სიგრძე 90 მ, სიგანე 120 მ, ფართობი 1.17 ჰა. ზედაპირი ბორცვოვან-ტალღოვანი, ზედაპირი ნაწილობრივ დაფარულია ბუჩქნარით, მოწყვეტის წარბის მიმდებარე ფიქსირდება ახალი ნაპრალები რომლებიც ვრცელდება ფერდობის შუა ნაწილამდე, შესაძლებელია რეგრესიული განვითარება. მოწყვეტის წარბი 1 მეტრი.

8	მეწყრული სხეულის ამგები ქანები (გეოლოგიური ინდექსი) და მათი საინჟინრო გეოლოგიური დახასიათება	მეწყრული სხეული განვითარებულია დელუვიურ მოყავისფრო თიხა-თიხნაროვან ნალექებში.
9	მეწყის ტიპი და მისი სიღრმე	კლიმატოგენური, 2-3 მ სიმძლავრის.
10	შედარებითი ასაკი და მეწყრის აქტიურობის ხარისხი	თანამედროვე, აქტიური.
11	მეწყრის წარმოშობის მიზეზები	კლიმატოგენური, სანაპირო ტიპის, გეოლოგიური აგებულება.
12	მეწყრის მიერ გამოწვეული ზარალი და საშიშროების რისკი	აზიანებს საძოვრებს, საშიშროების რისკი დაბალი.
13	მეწყრის მიმდებარე ფერდობების მდგრადობის დახასიათება	მიმდებარე ფერდობები მეწყულია.
14	მეწყრული სხეულისა და მიმდებარე ფერდობების მდგრადობის ღონისძიებების უზრუნველყოფა	ღონისძიებების გატარება მიზანშეუწონელია.

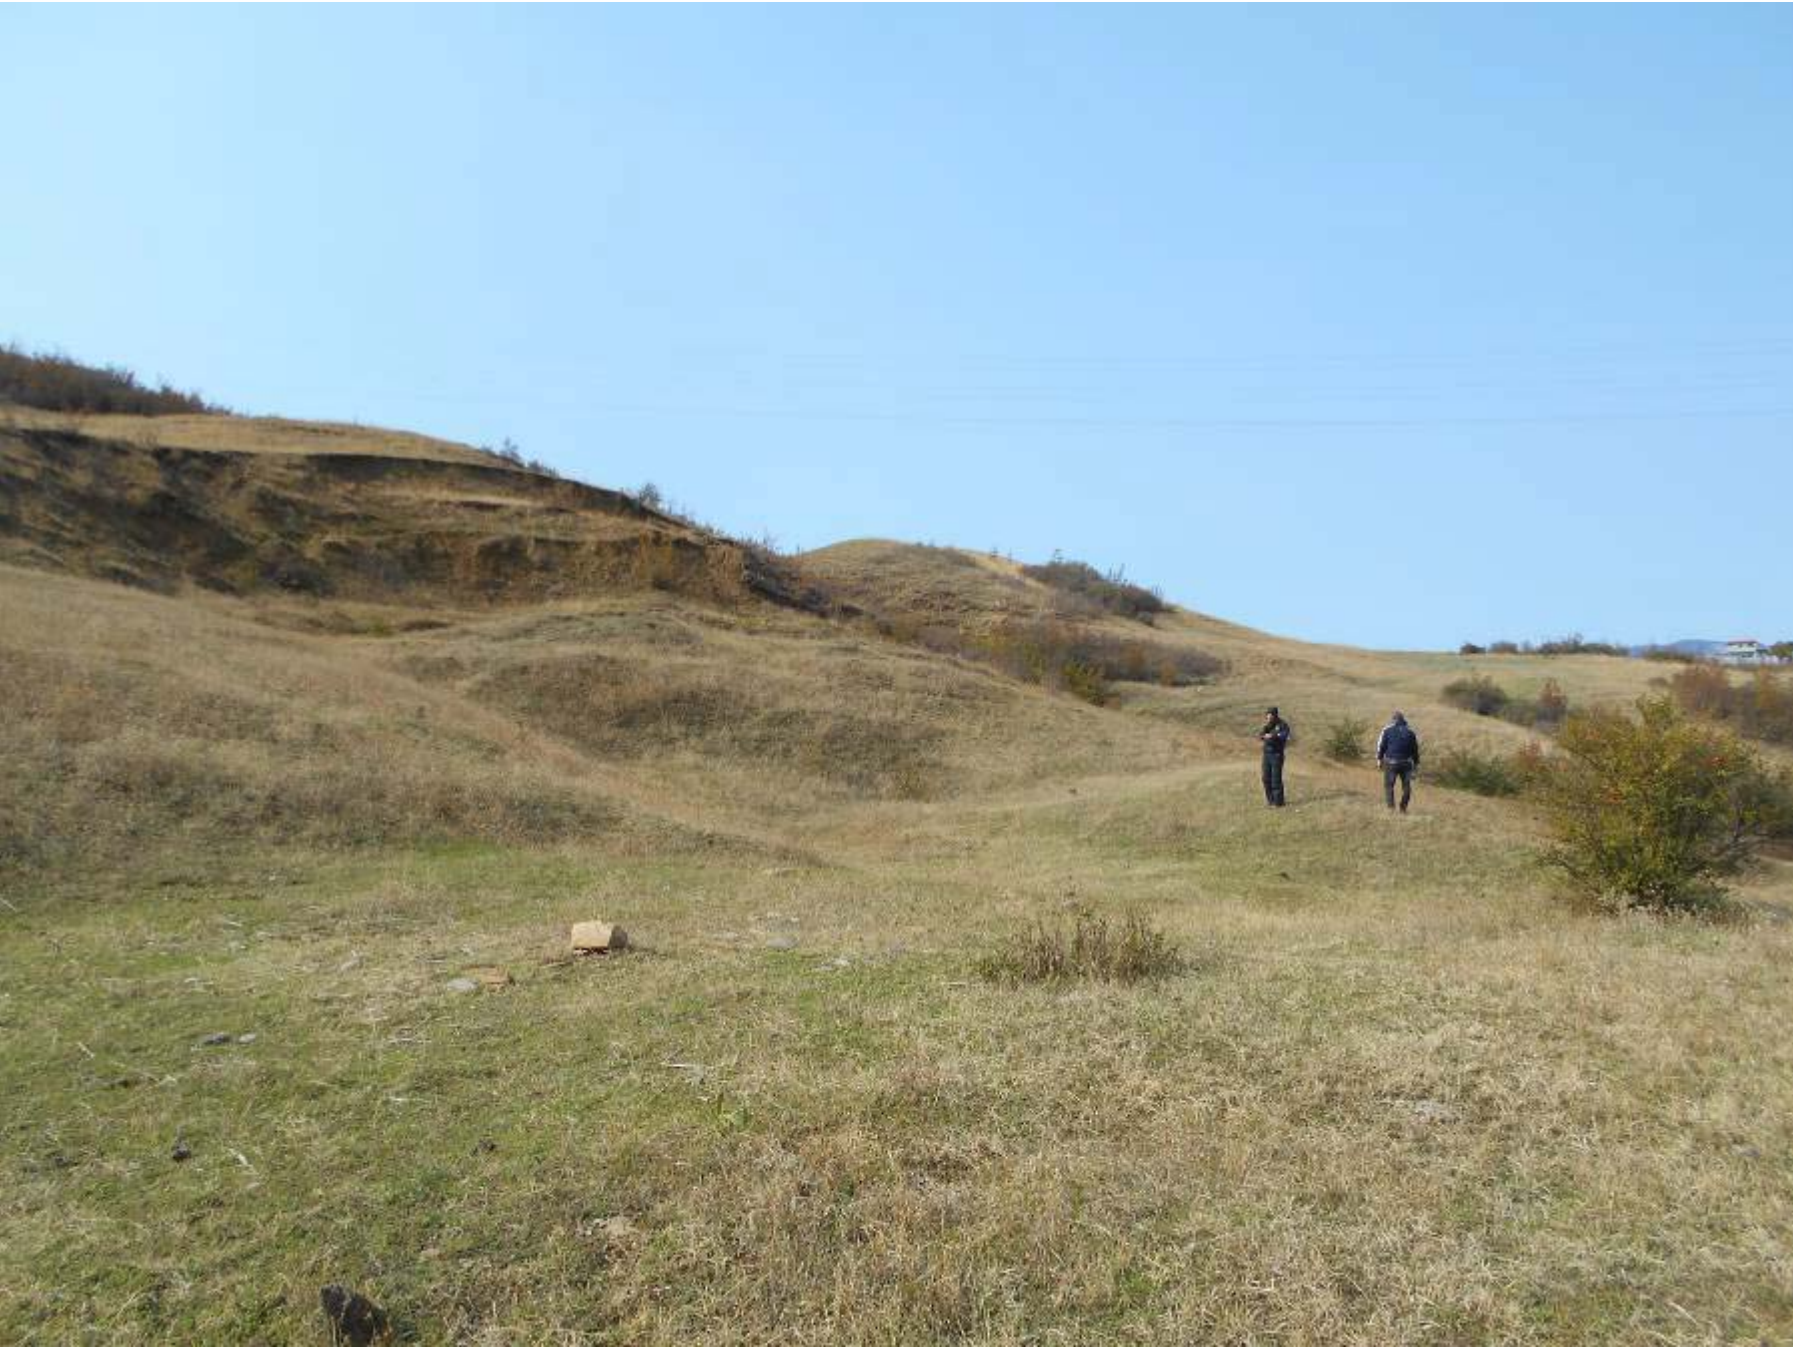
1	მეწყრის № რუკაზე	N79
2	ადგილმდებარეობა	კოორდინატი: X-488010; Y-4627204. მდ. ხევძმარის მარცხენა შენაკადის მარცხენა ფერდი.
3	მეწყრული ფერდის გენეზისი და რელიეფის ხასიათი	ჩრდილო-აღმოსავლური ექსპოზიციის ეროზიულ-დენუდაციური 10-15 <sup>0</sup> -იანი დახრილობის ფერდობი.
4	მეწყრული ფერდის გეოლოგიური აგებულება	გეოლოგიურად აგებულია შუა მიოცენური ყარაგანული სართულით, წარმოდგენილი ქვიშა-თიხიანი ქანებით მერგელების შუაშრეებით.
5	მეწყრული ფერდის ჰიდროგეოლოგიური პირობები	მეწყრულ ფერდზე გრუნტის წყლების გამოსავლები არ ფიქსირდება.
6	მეწყრის მდებარეობა ფერდობის ბაზისის მიმართებით	მეწყრული ფერდი მოიცავს მდ. ხევძმარის მარცხენა შენაკადის, მარცხენა ფერდს ქვედა ნაწილს, ბაზისი ხევის კალაპოტი.
7	მეწყრული სხეულის საერთო დახასიათება	სიგრძე 90 მ, სიგანე 75 მ, ფართობი 0.61 ჰა. ზედაპირი ბორცვოვან-ტალღოვანი, აქტიურობით გამოირჩევა მოწყვეტის წარბი რომლის სიმაღლეც 1-1.5 მ-ის ფარგლებს, შესაძლებელია რეგრესიული განვითარება.
8	მეწყრული სხეულის ამგები ქანები (გეოლოგიური ინდექსი) და მათი საინჟინრო გეოლოგიური დახასიათება	მეწყრული სხეული განვითარებულია დელუვიურ მოყავისფრო თიხა-თიხნაროვან ნალექებში.

9	მეწყრის ტიპი და მისი სიღრმე	კლიმატოგენური, 2-3 მ სიმძლავრის.
10	შედარებითი ასაკი და მეწყრის აქტიურობის ხარისხი	თანამედროვე, აქტიური.
11	მეწყრის წარმოშობის მიზეზები	კლიმატოგენური, სანაპირო ტიპის, გეოლოგიური აგებულება.
12	მეწყრის მიერ გამოწვეული ზარალი და საშიშროების რისკი	აზიანებს საძოვრებს, საშიშროების რისკი დაბალი.
13	მეწყრის მიმდებარე ფერდობების მდგრადობის დახასიათება	მიმდებარე ფერდობები მეწყრულია.
14	მეწყრული სხეულისა და მიმდებარე ფერდობების მდგრადობის ღონისძიებების უზრუნველყოფა	ღონისძიებების გატარება მიზანშეუწონელია.

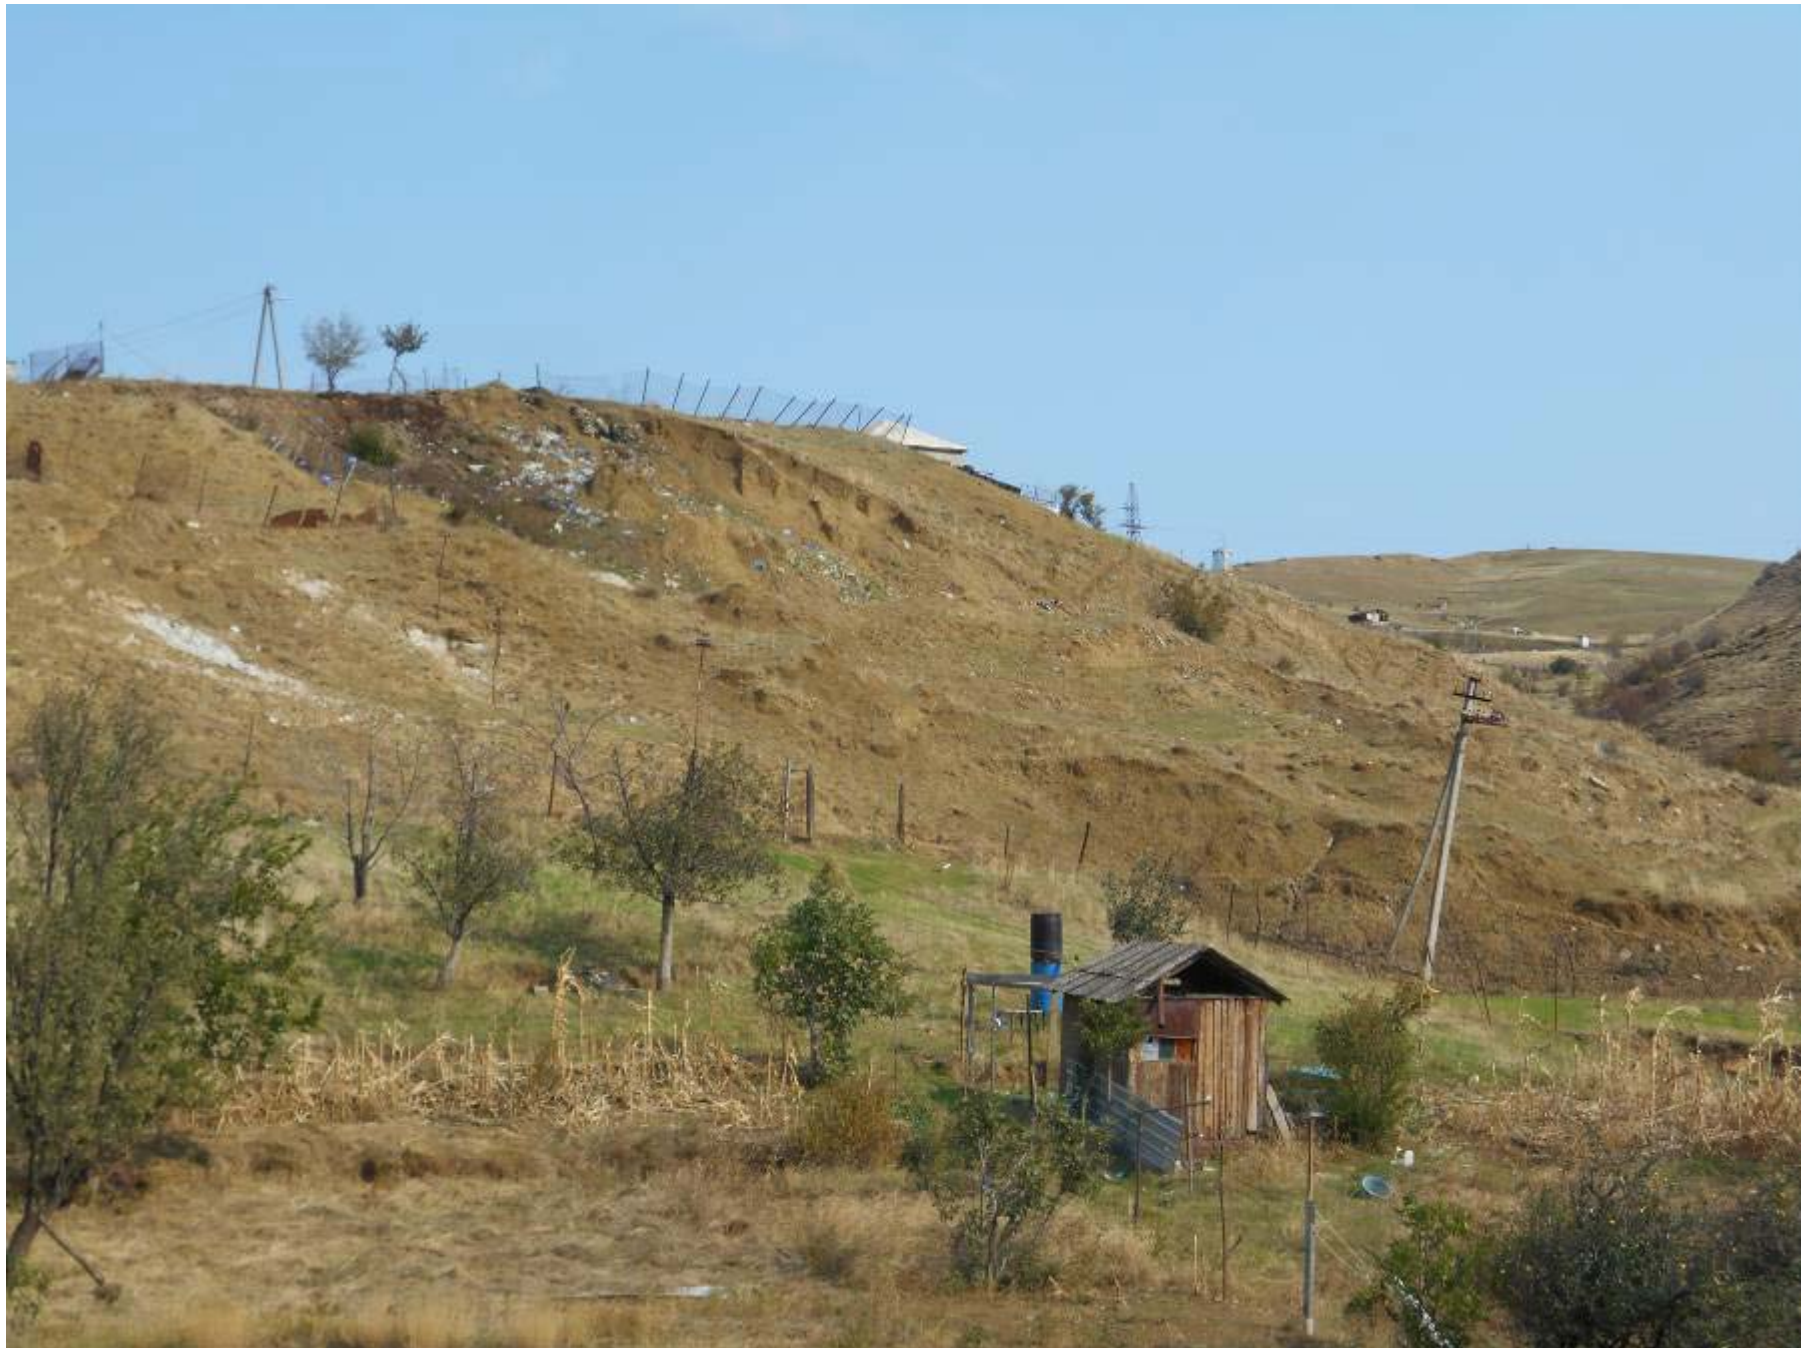
1	მეწყრის № რუკაზე	N80
2	ადგილმდებარეობა	კოორდინატი: X-488131; Y-4627280. მდ. ხევძმარის მარცხენა შენაკადის მარჯვენა ფერდი.
3	მეწყრული ფერდის გენეზისი და რელიეფის ხასიათი	სამხრეთ-აღმოსავლური ექსპოზიციის ეროზიულ-დენუდაციური 15-20 <sup>0</sup> -იანი დახრილობა ფერდობი.
4	მეწყრული ფერდის გეოლოგიური აგებულება	გეოლოგიურად აგებულია შუა მიოცენური ყარაგანული სართულით, წარმოდგენილი ქვიშა-თიხიანი ქანებით მერგელების შუაშრეებით.
5	მეწყრული ფერდის ჰიდროგეოლოგიური პირობები	მეწყრულ ფერდზე გრუნტის წყლების გამოსავლები არ ფიქსირდება.
6	მეწყრის მდებარეობა ფერდობის ბაზისის მიმართებით	მეწყრული ფერდი მოიცავს მდ. ხევძმარის მარცხენა შენაკადის, მარჯვენა ფერდს, ბაზისი ხევის კალაპოტი.
7	მეწყრული სხეულის საერთო დახასიათება	სიგრძე 70 მ, სიგანე 60 მ, ფართობი 0.41 ჰა. მოწყვეტის წარბის მიმდებარედ მიმდინარეობს საყოფაცხოვრებო ნარჩენების ჩაყრა და მისი კიდევ უფრო დამძიმება. შესაძლებელია რეგრესიული განვითარება, რაც საფრთხეს შეუქმნის საკარმიდამო ნაკვეთებს.

8	მეწყრული სხეულის ამგები ქანები (გეოლოგიური ინდექსი) და მათი საინჟინრო გეოლოგიური დახასიათება	მეწყრული სხეული განვითარებულია დელუვიურ მოყავისფრო თიხა-თიხნაროვან ნალექებში.
9	მეწყრის ტიპი და მისი სიღრმე	კლიმატოგენური, 2-3 მ სიმძლავრის.
10	შედარებითი ასაკი და მეწყრის აქტიურობის ხარისხი	თანამედროვე, აქტიური.
11	მეწყრის წარმოშობის მიზეზები	კლიმატი, გეოლოგიური აგებულება.
12	მეწყრის მიერ გამოწვეული ზარალი და საშიშროების რისკი	მეწყერი აზიანებს საკარმიდამო ნაკვეთებს
13	მეწყრის მიმდებარე ფერდობების მდგრადობის დახასიათება	მიმდებარე ფერდობები მეწყულია.
14	მეწყრული სხეულისა და მიმდებარე ფერდობების მდგრადობის ღონისძიებების უზრუნველყოფა	ფერდობის დატერასება, საყოფაცხოვრებო ნარჩენების დაყრის კატეგორიული აკრძალვა

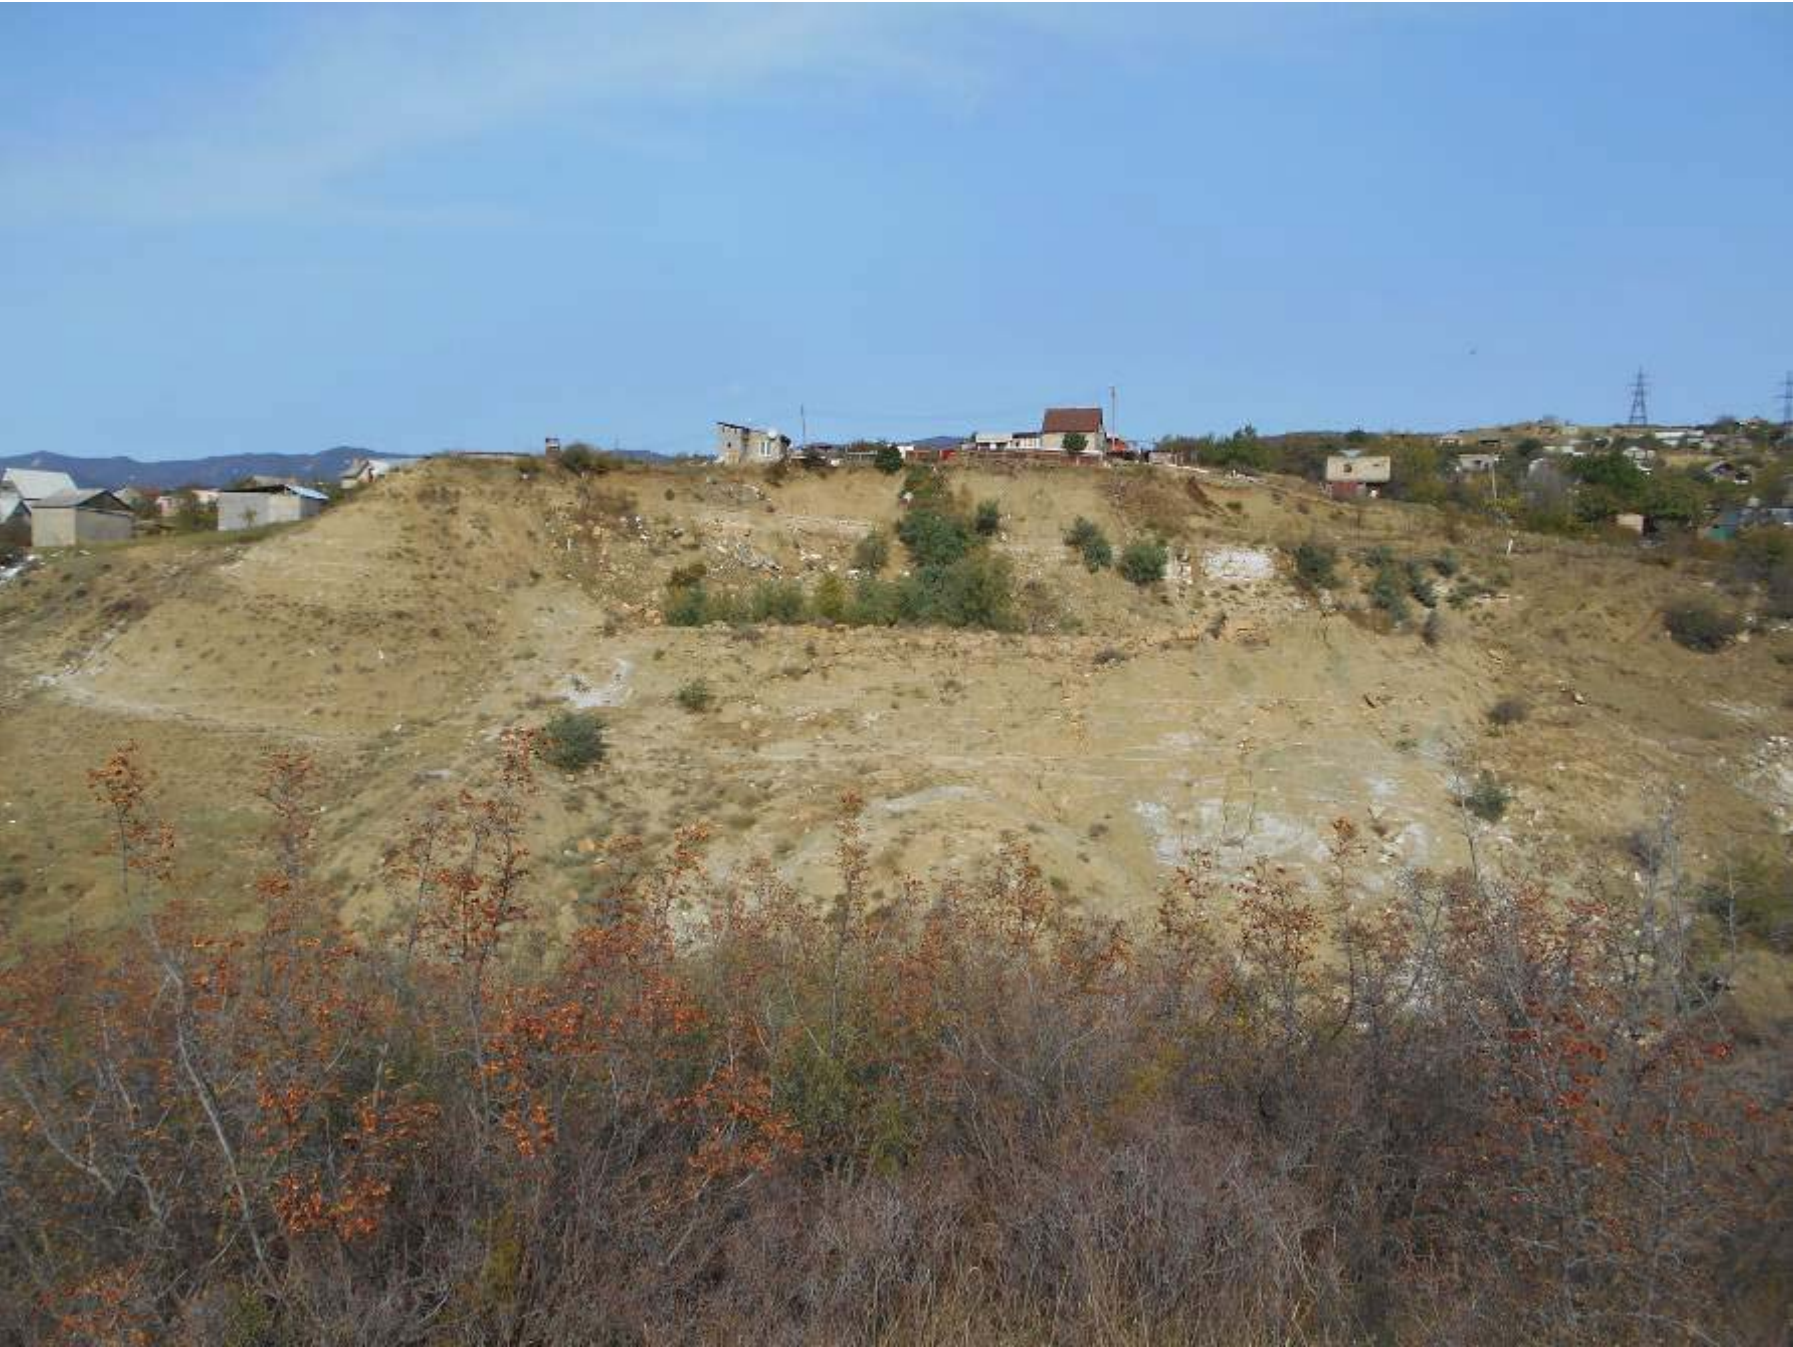
1	მეწყრის № რუკაზე	N81
2	ადგილმდებარეობა	კოორდინატი: X-487811; Y-4627424. მდ. ხევძმარის მარცხენა შენაკადის მარჯვენა ფერდი.
3	მეწყრული ფერდის გენეზისი და რელიეფის ხასიათი	სამხრეთული ექსპოზიციის ეროზიულ-დენუდაციური 25-30 <sup>0</sup> -იანი დახრილობის ფერდობი.
4	მეწყრული ფერდის გეოლოგიური აგებულება	გეოლოგიურად აგებულია შუა მიოცენური ყარაგანული სართულით, წარმოდგენილი ქვიშა-თიხიანი ქანებით მერგელების შუაშრეებით.
5	მეწყრული ფერდის ჰიდროგეოლოგიური პირობები	მეწყრულ ფერდზე გრუნტის წყლების გამოსავლები არ ფიქსირდება.
6	მეწყრის მდებარეობა ფერდობის ბაზისის მიმართებით	მეწყრული ფერდი მოიცავს მდ. ხევძმარის მარცხენა შენაკადის, მარჯვენა ფერდს, ბაზისი ხევის კალაპოტი.
7	მეწყრული სხეულის საერთო დახასიათება	სიგრძე 80 მ, სიგანე 95 მ, ფართობი 0.77 ჰა. მეწყერი განვითარებულია ძირითად ქანებში, რომელსაც ზემოდან ადევს ფერდობული ნალექები, მეწყრის მოწყვეტის წარბი 5-6 მ-ია, აქვს ამოწნევის ზვინული, სხეულზე ფიქსირდება მცირე ტბორი, რომელიც ტექნიკური (კანალიზაცია) წყლებით უნდა იკვებებოდეს, [შესაძლებელია რეგრესიული განვითარება. იყენებენ საყოფაცხოვრებო სანაგვედ.

8	მეწყრული სხეულის ამგები ქანები (გეოლოგიური ინდექსი) და მათი საინჟინრო გეოლოგიური დახასიათება	მეწყრული სხეული განვითარებულია ძირითად ქვიშაქვებში და დელუვიურ მოყავისფრო თიხა-თიხნაროვან ნალექებში.
9	მეწყის ტიპი და მისი სიღრმე	ტექტო-სეისმოგენური, 4-6 მ სიმძლავრის.
10	შედარებითი ასაკი და მეწყრის აქტიურობის ხარისხი	თანამედროვე, აქტიური.
11	მეწყრის წარმოშობის მიზეზები	ტექტონიკა, გეოლოგიური აგებულება.
12	მეწყრის მიერ გამოწვეული ზარალი და საშიშროების რისკი	მეწყერი აზიანებს საკარმიდამო ნაკვეთს, რეგრესიული განვითარების შემთხვევაში საფრთხე შეექმნება საცხოვრებელ სახლს. მაღალი
13	მეწყრის მიმდებარე ფერდობების მდგრადობის დახასიათება	მიმდებარე ფერდობები მეწყრულია.
14	მეწყრული სხეულისა და მიმდებარე ფერდობების მდგრადობის ღონისძიებების უზრუნველყოფა	ტექნიკური წყლების მოცილება, ნარჩენების ჩაყრის კატეგორიული აკრძალვა. უკიდურეს შემთხვევაში მოსახლის გაყვანა გეოლოგიურად მდგრად ადგილზე.

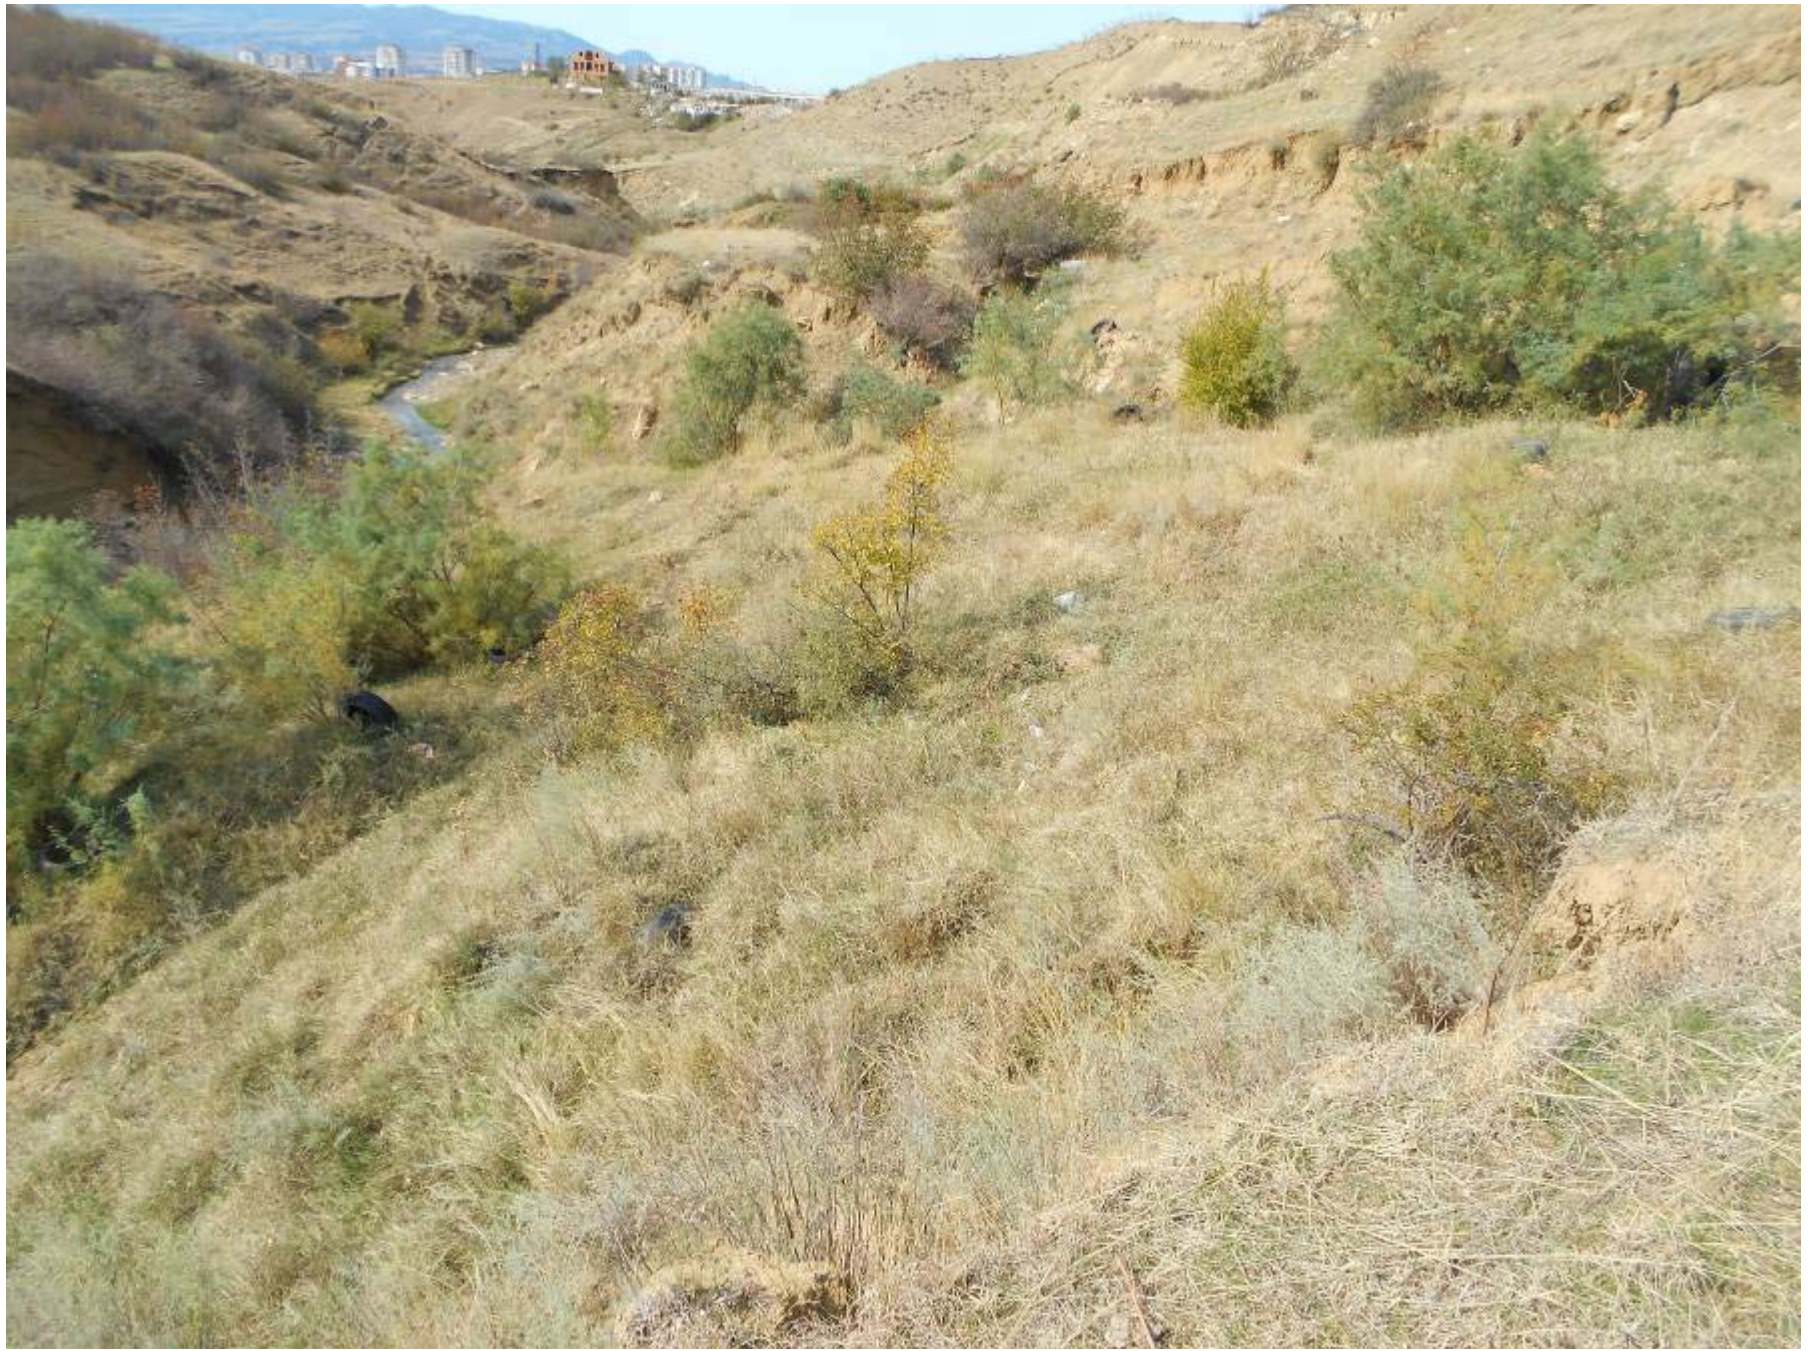
1	მეწყრის № რუკაზე	N82
2	ადგილმდებარეობა	კოორდინატი: X-487561; Y-4627410. მდ. ხევძმარის მარცხენა შენაკადის მარჯვენა ფერდი.
3	მეწყრული ფერდის გენეზისი და რელიეფის ხასიათი	სამხრეთული ექსპოზიციის ეროზიულ-დენუდაციური 25-35 <sup>0</sup> -იანი დახრილობის ფერდობი.
4	მეწყრული ფერდის გეოლოგიური აგებულება	გეოლოგიურად აგებულია შუა მიოცენური ჩოკრაკული სართულით, წარმოდგენილი თიხებით, მერგელებით, ქვიშაქვებითა და კონგლომერატებით.
5	მეწყრული ფერდის ჰიდროგეოლოგიური პირობები	მეწყრულ ფერდზე გრუნტის წყლების გამოსავლები არ ფიქსირდება.
6	მეწყრის მდებარეობა ფერდობის ბაზისის მიმართებით	მეწყრული ფერდი მოიცავს მდ. ხევძმარის მარცხენა შენაკადის, მარჯვენა ფერდს, ბაზისი ხევის კალაპოტი.
7	მეწყრული სხეულის საერთო დახასიათება	სიგრძე 55 მ, სიგანე 55 მ, ფართობი 0.28 ჰა. მეწყრის ზედა ნაწილში მოწყობილია ფუჭი ქანების სანაყაო, ასევე სხეულზე მიშვებულია ტექნიკური წყლები (კანალიზაცია), რაც ხელს უწყობს მეწყრული სხეულის გააქტიურება გაფართოებას, რეგრესიული განვითარების შემთხვევაში ადვილად დაემორჩილება მეწყრულ პროცესებს აღნიშნული ფუჭი ქანები.

8	მეწყრული სხეულის ამგები ქანები (გეოლოგიური ინდექსი) და მათი საინჟინრო გეოლოგიური დახასიათება	მეწყრული სხეული განვითარებულია ძირითად ქვიშაქვებში და დელუვიურ მოყავისფრო თიხა-თიხნაროვან ნალექებში.
9	მეწყრის ტიპი და მისი სიღრმე	ტექტო-სეისმოგენური, 3-4 მ სიმძლავრის.
10	შედარებითი ასაკი და მეწყრის აქტიურობის ხარისხი	თანამედროვე, აქტიური.
11	მეწყრის წარმოშობის მიზეზები	ტექტონიკა, გეოლოგიური აგებულება.
12	მეწყრის მიერ გამოწვეული ზარალი და საშიშროების რისკი	ამჟამად საფრთხე არ ფიქსირდება, რეგრესიული განვითარების შემთხვევაში საფრთხე შეექმნება საკარმიდამო ნაკვეთებს. საშუალო
13	მეწყრის მიმდებარე ფერდობების მდგრადობის დახასიათება	მიმდებარე ფერდობები მეწყრულია.
14	მეწყრული სხეულისა და მიმდებარე ფერდობების მდგრადობის ღონისძიებების უზრუნველყოფა	ტექნიკური წყლების მოცილება და ასევე ფუჭი ქანების დაყრის აკრძალვა
