# მეწყრის ფურცელი № 1

თარიღი: 27.11.2017 ბაკურ ჯინორია, გიორგი გაფრინდაშვილი

1	მეწყრის # რუკაზე	1
2	ადგილმდებარეობა	X-491381, Y-4623485 მდ. კვირიკობის ხევის მარცხენა უსახელო შენაკადის მარცხენა ფერდობი
3	მეწყრული ფერდობის გენეზისი და რელიეფის ხასიათი	ჩრდილოური ექსპოზიციის 25-30° დახრილობის, ჩრდილოეთ ექსპოზიციის ფერდობი
4	მეწყრული ფერდობის გეოლოგიური აგებულება	მეწყრის ფერდობის გეოლოგიურ აგებულებაში მონაწილეობენ ქვედა მიოცენური ასაკის, კოწახურის იარუსის ნალექებით (N <sub>1</sub> <sup>1</sup> cz), რომლებიც წარმოდგენილია მუქი, თხელშრეებრივი თიხებით და ქვიშაქვებით
5	მეწყრული ფერდობის ჰიდროგეოლოგიური პირობები	ზედაპირზე გრუნტის წყლების გამოსავლები არ ფიქსირდება.
6	მეწყრის ბაზისის მდებარეობა ფერდობთან მიმართებაში	მეწყრის ბაზისი არის ხეობის კალაპოტი
7	მეწყრული სხეულის საერთო დახასიათება	მეწყრის სიგრძე: 15 მ სიგანე: 10 მ ფართობი: 0.054 ჰა. მეწყრულ სხეულზე ფიქსირდება ძირითადი ქანების გამოსავლები. ხეობის ძირი დაფარულია ხე-მცენარეულობით. მიმდებარე ფერდობები და ხეობის დიდი ნაწილი მეწყრულია.

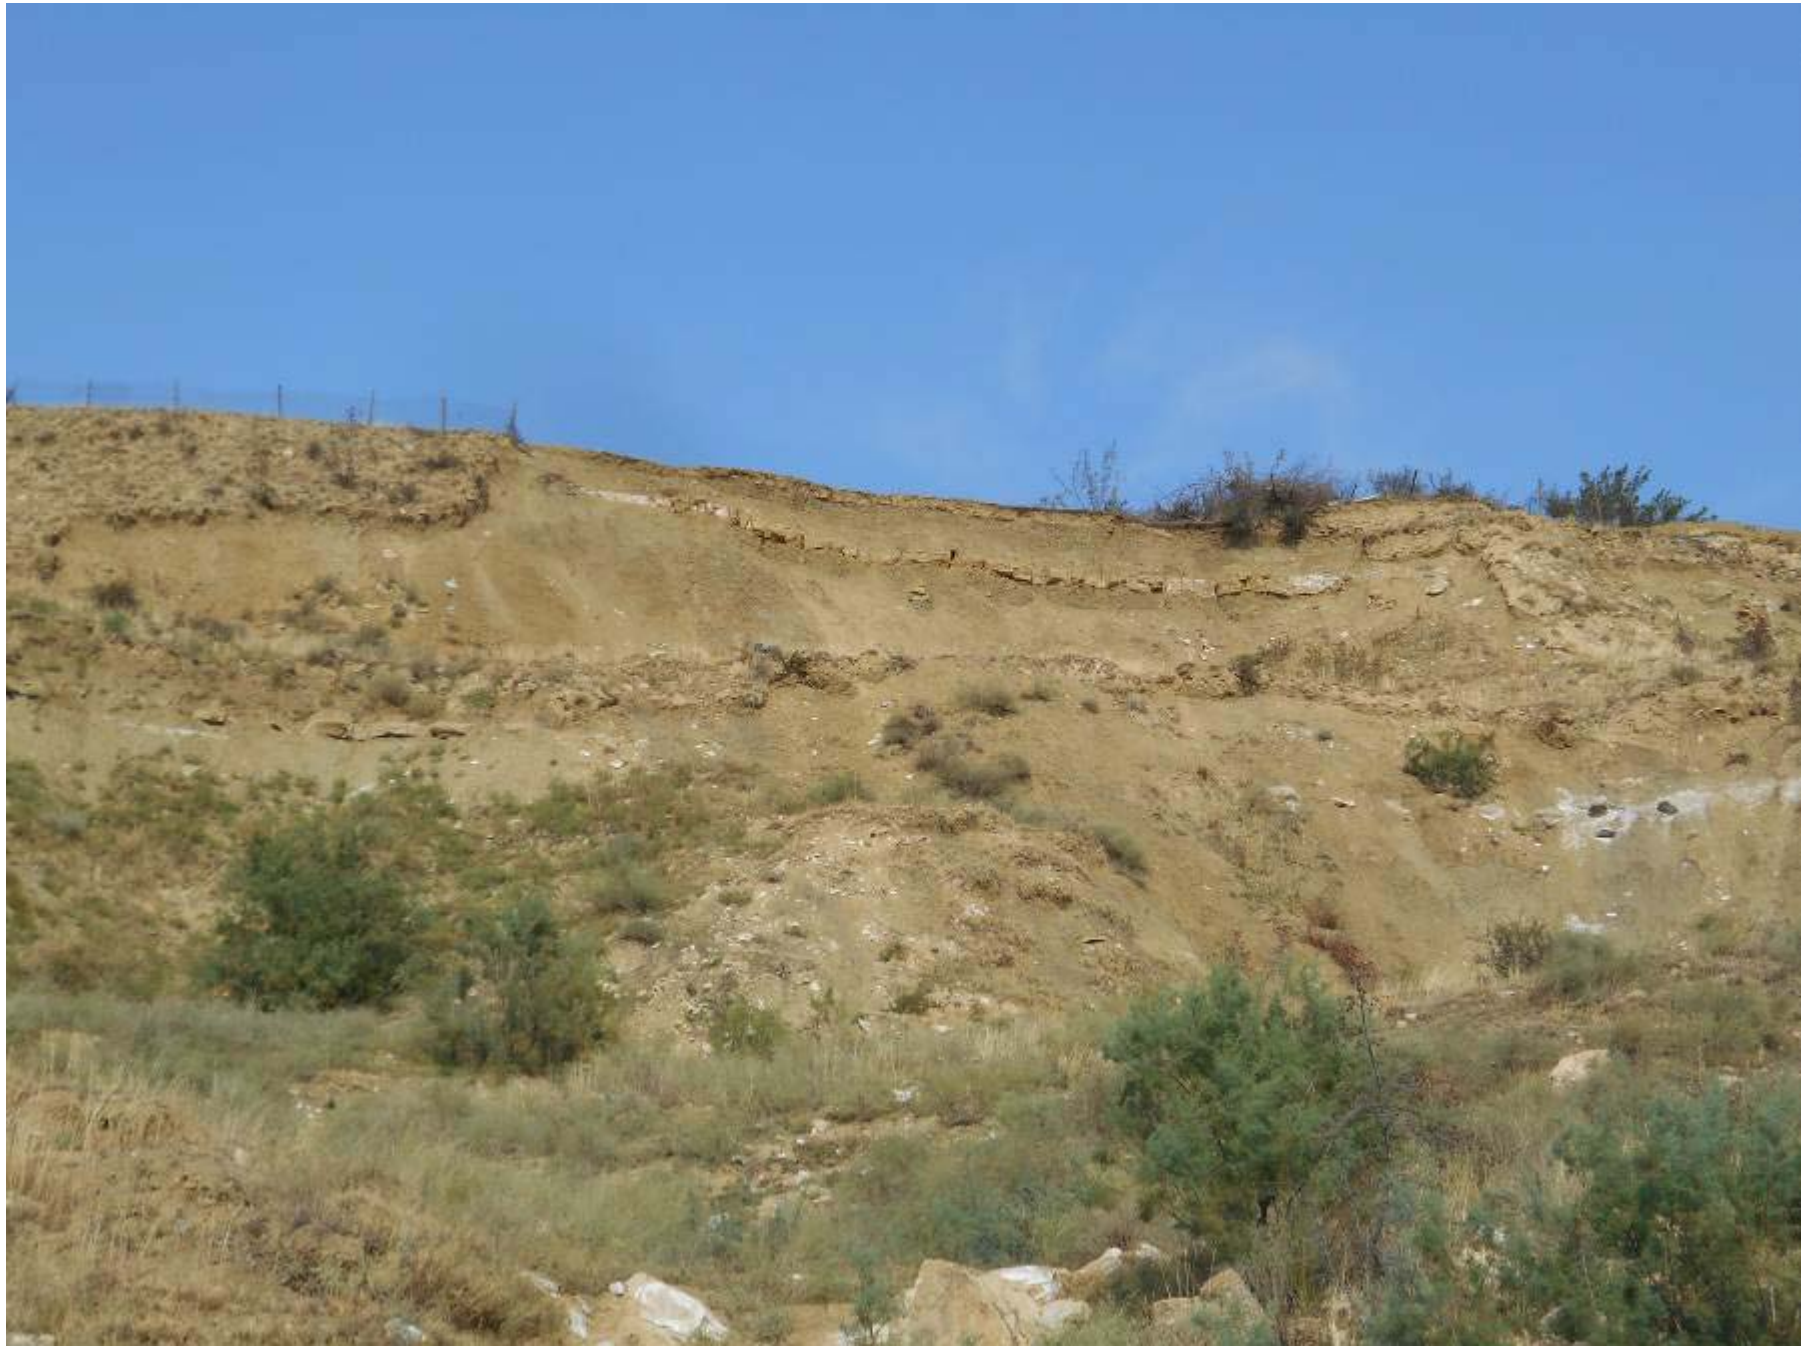
1	მეწყრის № რუკაზე	N83
2	ადგილმდებარეობა	კოორდინატი: X-487393; Y-4627507. მდ. ხევძმარის მარცხენა შენაკადის მარჯვენა ფერდი.
3	მეწყრული ფერდის გენეზისი და რელიეფის ხასიათი	სამხრეთული ექსპოზიციის ეროზიულ-დენუდაციური 25-35 <sup>0</sup> -იანი დახრილობის ფერდობი.
4	მეწყრული ფერდის გეოლოგიური აგებულება	გეოლოგიურად აგებულია შუა მიოცენური ჩოკრაკული სართულით, წარმოდგენილი თიხებით, მერგელებით, ქვიშაქვებითა და კონგლომერატებით.
5	მეწყრული ფერდის ჰიდროგეოლოგიური პირობები	მეწყრული სხეულის მარცხენა ბორტის მიმდებარედ ზედაპირულად მიედინება ტექნიკური წყალი (კანალიზაცია).
6	მეწყრის მდებარეობა ფერდობის ბაზისის მიმართებით	მეწყრული ფერდი მოიცავს მდ. ხევძმარის მარცხენა შენაკადის, მარჯვენა ფერდს, ბაზისი ხევის კალაპოტი.
7	მეწყრული სხეულის საერთო დახასიათება	სიგრძე 95 მ, სიგანე 110 მ, ფართობი 0.92 ჰა. ზედაპირი დაფარულია იშვიათად ბუჩქნარით, ზედაპირზე მიშვებულია ტექნიკური წყალი (კანალიზაცია), რომელიც ხელს უწყობს მეწყრის გააქტიურებას. მეწყრის მოწყვეტის მიმდებარედ დაყრილია საამშენებლო და საყოფაცხოვრებო ნარჩენები. ხევის მოპირდაპირედ ფიქსირდება მეწყრული სხეული რეომელთან ერთადაც მეწყრები ავიწროვებენ ხევის კალაპოტს.

8	მეწყრული სხეულის ამგები ქანები (გეოლოგიური ინდექსი) და მათი საინჟინრო გეოლოგიური დახასიათება	მეწყრული სხეული განვითარებულია ძირითად ქანებში.
9	მეწყრის ტიპი და მისი სიღრმე	ტექტო-სეისმოგენური, 6-8 მ სიმძლავრის.
10	შედარებითი ასაკი და მეწყრის აქტიურობის ხარისხი	თანამედროვე, აქტიური.
11	მეწყრის წარმოშობის მიზეზები	ტექტონიკა, გეოლოგიური აგებულება.
12	მეწყრის მიერ გამოწვეული ზარალი და საშიშროების რისკი	ამჟამად საფრთხე არ ფიქსირდება, რეგრესიული განვითარების შემთხვევაში საფრთხე შეექმნება საკარმიდამო ნაკვეთებს. საშუალო
13	მეწყრის მიმდებარე ფერდობების მდგრადობის დახასიათება	მიმდებარე ფერდობები მეწყრულია.
14	მეწყრული სხეულისა და მიმდებარე ფერდობების მდგრადობის ღონისძიებების უზრუნველყოფა	ტექნიკური წყლების მოცილება და ასევე ფუჭი ქანების დაყრის აკრძალვა

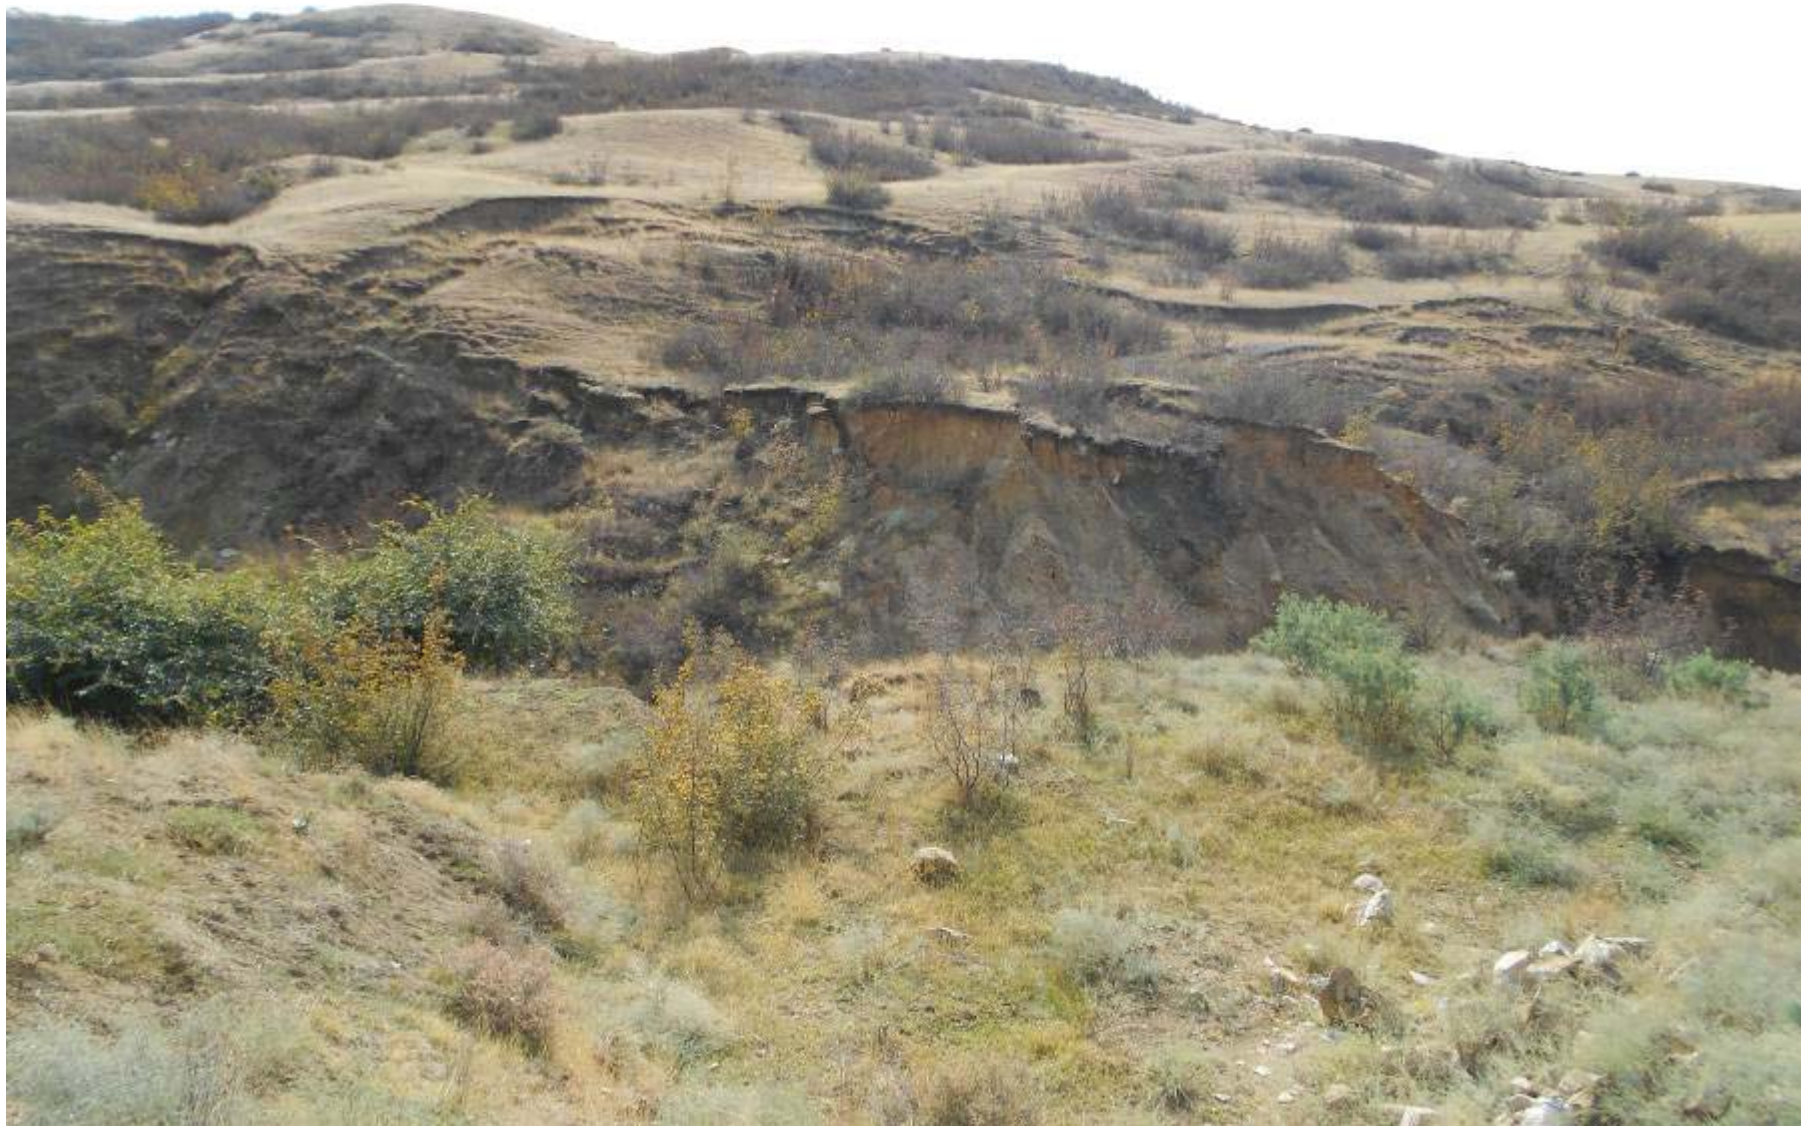
1	მეწერის № რუკაზე	N84
2	ადგილმდებარეობა	კოორდინატი: X-487352; Y-4627435. მდ. ხევძმარის მარცხენა შენაკადის მარცხენა ფერდი.
3	მეწერული ფერდის გენეზისი და რელიეფის ხასიათი	ჩრდილოური ექსპოზიციის ეროზიულ-დენუდაციური 10-15 <sup>0</sup> -იანი დახრილობის ფერდობი.
4	მეწერული ფერდის გეოლოგიური აგებულება	გეოლოგიურად აგებულია შუა მიოცენური ჩოკრაკული სართულით, წარმოდგენილი თიხებით, მერგელებით, ქვიშაქვებითა და კონგლომერატებით.
5	მეწერული ფერდის ჰიდროგეოლოგიური პირობები	გრუნტის წყლების გამოსავლები არ ფიქსირდება.
6	მეწერის მდებარეობა ფერდობის ბაზისის მიმართებით	მეწერული ფერდი მოიცავს მდ. ხევძმარის მარცხენა შენაკადის, მარცხენა ფერდის ქვედა ნაწილს, ბაზისი ხევის კალაპოტი.
7	მეწერული სხეულის საერთო დახასიათება	სიგრძე 50 მ, სიგანე 120 მ, ფართობი 0.6 ჰა. ზედაპირი დაფარულია იშვიათად ბუჩქნარით. ხევის მოპირდაპირედ ფიქსირდება მეწერული სხეული რეომელთან ერთადაც მეწერები ავიწროვებენ ხევის კალაპოტს. შესაძლებელია რეგრესიული განვითარება.

8	მეწერული სხეულის ამგები ქანები (გეოლოგიური ინდექსი) და მათი საინჟინრო გეოლოგიური დახასიათება	მეწერული სხეული განვითარებულია ფერდობულ ნალექებში.
9	მეწერის ტიპი და მისი სიღრმე	კლიმატოგენური, 4-5 მ სიმძლავრის.
10	შედარებითი ასაკი და მეწერის აქტიურობის ხარისხი	თანამედროვე, აქტიური.
11	მეწერის წარმოშობის მიზეზები	გვერდითი ეროზია, გეოლოგიური აგებულება.
12	მეწერის მიერ გამოწვეული ზარალი და საშიშროების რისკი	საშიშროების რისკი დაბალი.
13	მეწერის მიმდებარე ფერდობების მდგრადობის დახასიათება	მიმდებარე ფერდობები მეწერულია.
14	მეწერული სხეულისა და მიმდებარე ფერდობების მდგრადობის ღონისძიებების უზრუნველყოფა	ღონისძიებების გატარება მიზანშეუწონელია.

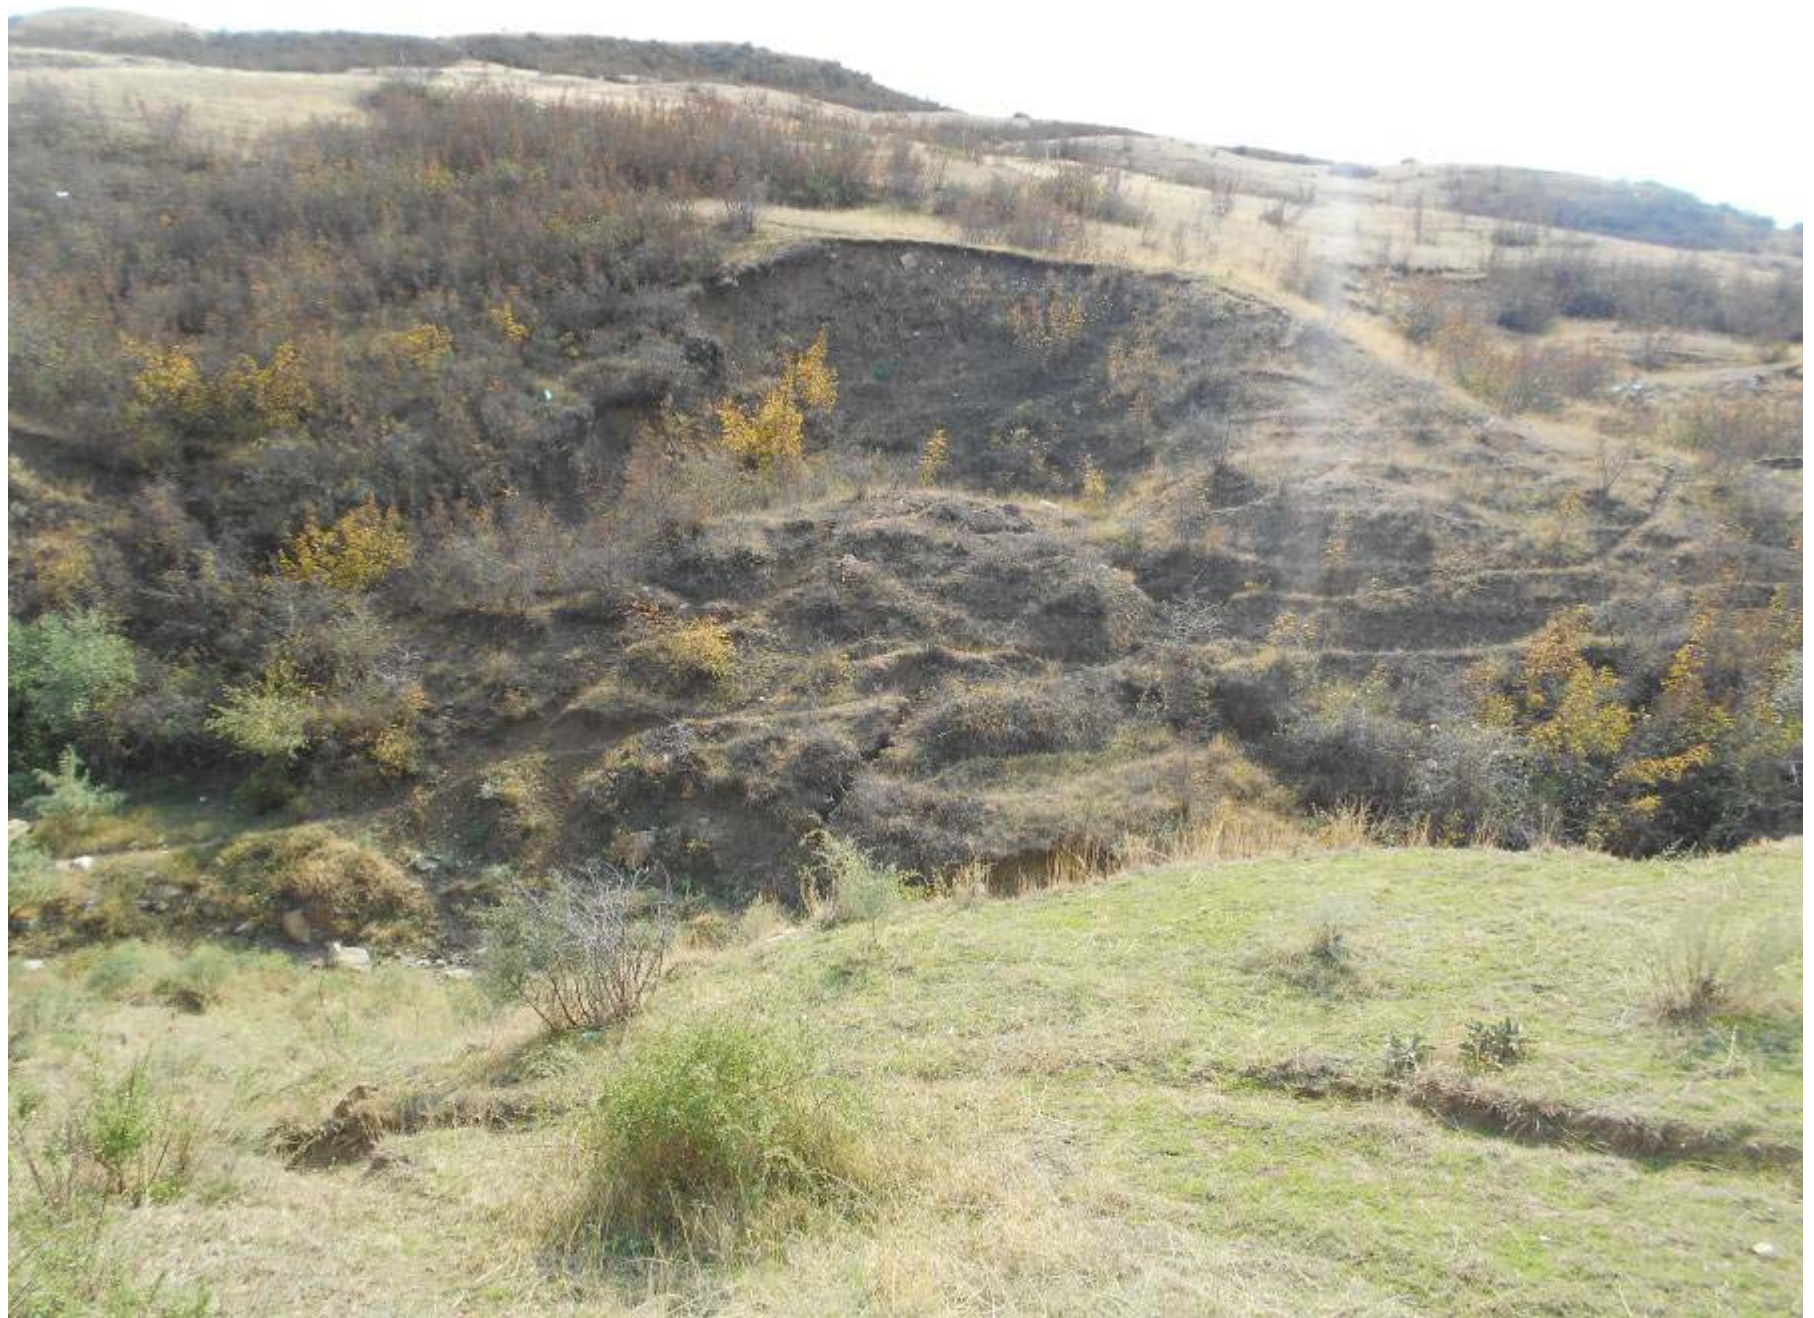
1	მეწყრის № რუკაზე	N85
2	ადგილმდებარეობა	კოორდინატი: X-487218; Y-4627444. მდ. ხევძმარის მარცხენა შენაკადის მარცხენა ფერდი.
3	მეწყრული ფერდის გენეზისი და რელიეფის ხასიათი	ჩრდილოური ექსპოზიციის ეროზიულ-დენუდაციური 10-15 <sup>0</sup> -იანი დახრილობის ფერდობი.
4	მეწყრული ფერდის გეოლოგიური აგებულება	გეოლოგიურად აგებულია შუა მიოცენური ჩოკრაკული სართულით, წარმოდგენილი თიხებით, მერგელებით, ქვიშაქვებითა და კონგლომერატებით.
5	მეწყრული ფერდის ჰიდროგეოლოგიური პირობები	გრუნტის წყლების გამოსავლები არ ფიქსირდება.
6	მეწყრის მდებარეობა ფერდობის ბაზისის მიმართებით	მეწყრული ფერდი მოიცავს მდ. ხევძმარის მარცხენა შენაკადის, მარცხენა ფერდის ქვედა ნაწილს, ბაზისი ხევის კალაპოტი.
7	მეწყრული სხეულის საერთო დახასიათება	სიგრძე 35 მ, სიგანე 30 მ, ფართობი 0.1 ჰა. ზედაპირი დაფარულია იშვიათად ბუჩქნარით, მის მარცხენა ბორტთან ფიქსირდება მეწყრული სხეული, შესაძლებელია მისი რეგრესიული განვითარება.
8	მეწყრული სხეულის ამგები ქანები (გეოლოგიური ინდექსი) და მათი საინჟინრო გეოლოგიური დახასიათება	მეწყრული სხეული განვითარებულია ფერდობულ ნალექებში.

9	მეწყის ტიპი და მისი სიღრმე	კლიმატოგენური, 2-2.5 მ სიმძლავრის.
10	შედარებითი ასაკი და მეწყრის აქტიურობის ხარისხი	თანამედროვე, აქტიური.
11	მეწყრის წარმოშობის მიზეზები	გვერდითი ეროზია, გეოლოგიური აგებულება.
12	მეწყრის მიერ გამოწვეული ზარალი და საშიშროების რისკი	საშიშროების რისკი დაბალი.
13	მეწყრის მიმდებარე ფერდობების მდგრადობის დახასიათება	მიმდებარე ფერდობები მეწყრულია.
14	მეწყრული სხეულისა და მიმდებარე ფერდობების მდგრადობის ღონისძიებების უზრუნველყოფა	ღონისძიებების გატარება მიზანშეუწონელია.

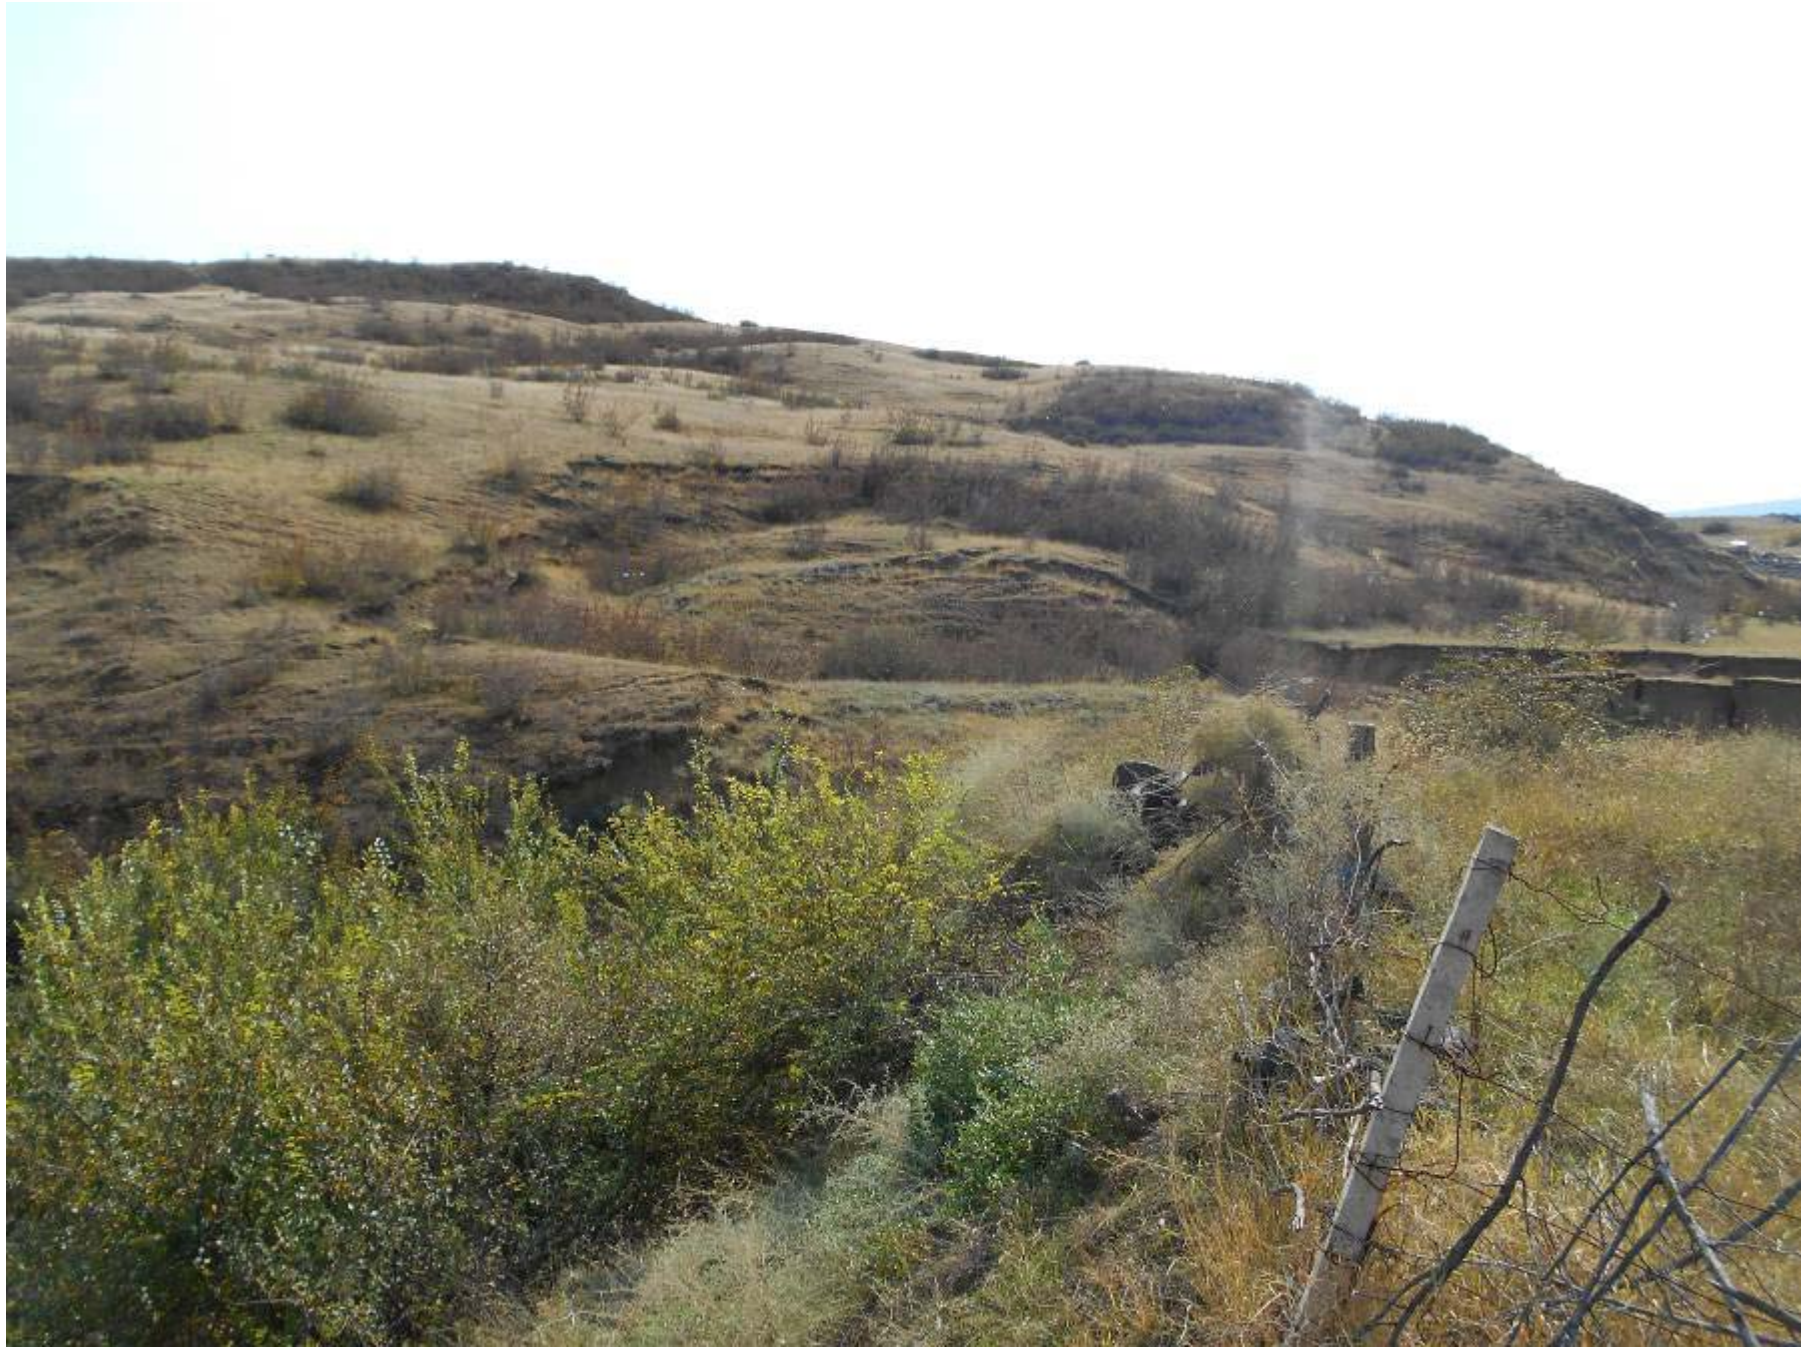
1	მეწყრის № რუკაზე	N86
2	ადგილმდებარეობა	კოორდინატი: X-487172; Y-4627417. მდ. ხევძმარის მარცხენა შენაკადის მარცხენა ფერდი.
3	მეწყრული ფერდის გენეზისი და რელიეფის ხასიათი	ჩრდილო-აღმოსავლური ექსპოზიციის ეროზიულ-დენუდაციური 10-15 <sup>0</sup> -იანი დახრილობის ფერდობი.
4	მეწყრული ფერდის გეოლოგიური აგებულება	გეოლოგიურად აგებულია შუა მიოცენური ჩოკრაკული სართულით, წარმოდგენილი თიხებით, მერგელებით, ქვიშაქვებითა და კონგლომერატებით.
5	მეწყრული ფერდის ჰიდროგეოლოგიური პირობები	გრუნტის წყლების გამოსავლები არ ფიქსირდება.
6	მეწყრის მდებარეობა ფერდობის ბაზისის მიმართებით	მეწყრული ფერდი მოიცავს მდ. ხევძმარის მარცხენა შენაკადის, მარცხენა ფერდის ქვედა ნაწილს, ბაზისი ხევის კალაპოტი.
7	მეწყრული სხეულის საერთო დახასიათება	სიგრძე 75 მ, სიგანე 70 მ, ფართობი 0.37 ჰა. ზედაპირი ბორცვოვან-ტალღოვანი, დაფარულია იშვიათად ბუჩქნარით, მის მოპირდაპირედ ფიქსირდება მეწყრული სხეული და ორივე ერთად ავიწროებს მდინარის კალაპოტს. შესაძლებელია რეგრესიული განვითარება.

8	მეწყრული სხეულის ამგები ქანები (გეოლოგიური ინდექსი) და მათი საინჟინრო გეოლოგიური დახასიათება	მეწყრული სხეული განვითარებულია ფერდობულ ნალექებში.
9	მეწყრის ტიპი და მისი სიღრმე	კლიმატოგენური, 3-4 მ სიმძლავრის.
10	შედარებითი ასაკი და მეწყრის აქტიურობის ხარისხი	თანამედროვე, აქტიური.
11	მეწყრის წარმოშობის მიზეზები	გვერდითი ეროზია, გეოლოგიური აგებულება.
12	მეწყრის მიერ გამოწვეული ზარალი და საშიშროების რისკი	საშიშროების რისკი დაბალი.
13	მეწყრის მიმდებარე ფერდობების მდგრადობის დახასიათება	მიმდებარე ფერდობები მეწყრულია.
14	მეწყრული სხეულისა და მიმდებარე ფერდობების მდგრადობის ღონისძიებების უზრუნველყოფა	ღონისძიებების გატარება მიზანშეუწონელია.

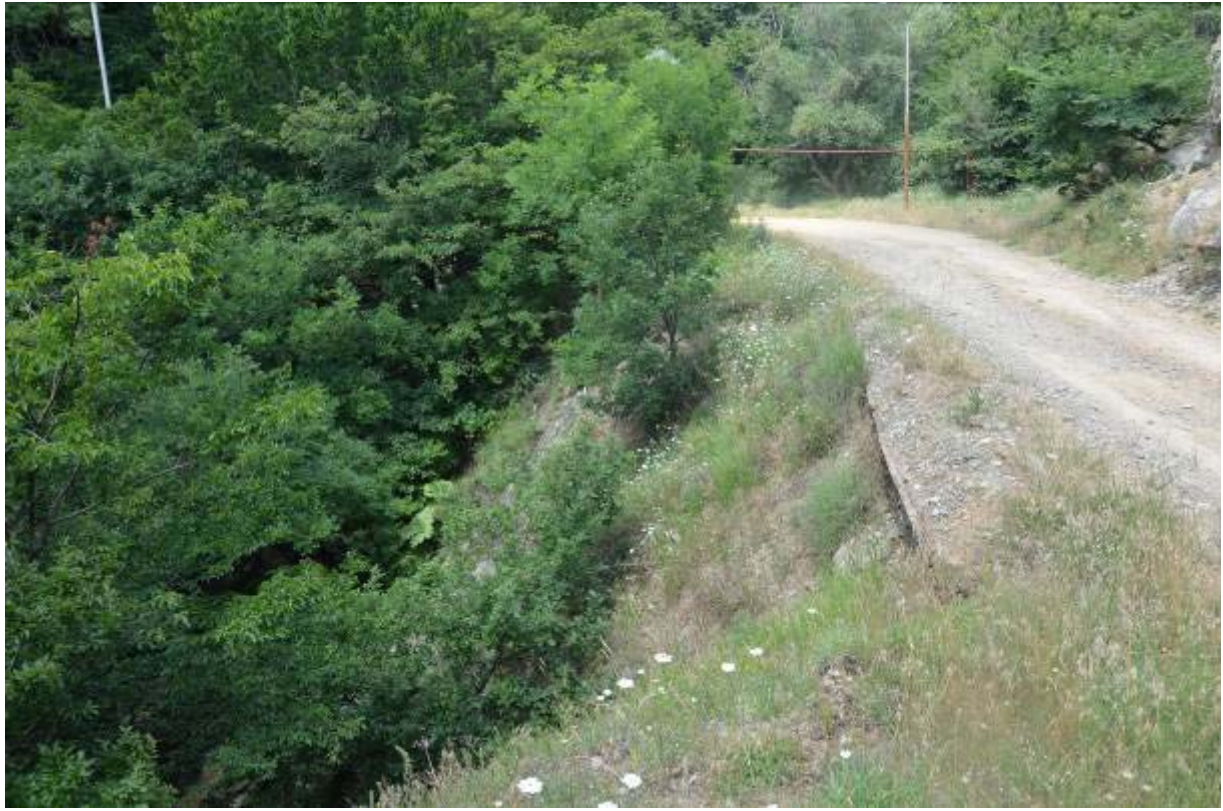
1	მეწყრის № რუკაზე	94
2	ადგილმდებარეობა	ადგილის კოორდინატი: X-473589; Y-4627534. მდ. მილისხევის მარცხენა ფერდობის ქვედა ნაწილი.
3	მეწყრული ფერდის გენეზისი და რელიეფის ხასიათი	სამხრეთ-აღმოსავლური ექსპოზიციის ეროზიულ-გრავიტაციული ფერდობი, 60-70 <sup>0</sup> -მდე დახრილობის.
4	მეწყრული ფერდის გეოლოგიური აგებულება	გეოლოგიურად აგებულია კვარც-არკოზული ქვიშაქვები თიხების და მიკროკონგლომერატების შუაშრეებით.
5	მეწყრული ფერდის ჰიდროგეოლოგიური პირობები	გრუნტის წყლების გამოსავლები არ ფიქსირდება.
6	მეწყრის მდებარეობა ფერდობის ბაზისის მიმართებით	მეწყრული სხეული მოიცავს მდ. მილისხევის მარცხენა ფერდობის ქვედა ნაწილს, მეწყრის ბაზისია მდინარის კალაპოტი.
7	მეწყრული სხეულის საერთო დახასიათება	სიგრძე 10-12 მ, სიგანე 10 მ. მოწყვეტის კიდე სავტომობილო გზამდეა მოსული და ვითარდება რეგრესიულად ზედაპირულ ნალექებში რადგან გზის პირზე ფერდობის მხარეს ფიქსირდება ძირითადის გამოსავლები, მასიური ქვიშაქვებით და თიხნარის შუაშრეებით.

8	მეწყრული სხეულის ამგები ქანები (გეოლოგიური ინდექსი) და მათი საინჟინრო გეოლოგიური დახასიათება	ტექნოგენური გრუნტი.
9	მეწყრის ტიპი და მისი სიღრმე	კლიმატოგენური, ზედაპირული მეწყერი. 1.5მ
10	შედარებითი ასაკი და მეწყრის აქტიურობის ხარისხი	თანამედროვე, ამჟამად დასტაბილურებულია.
11	მეწყრის წარმოშობის მიზეზები	ზედაპირული წყლები და მდინარის მიერ ძირის გარეცხვა.
12	მეწყრის მიერ გამოწვეული ზარალი და საშიშროების რისკი	მეწყერი გააქტიურების შემთხვევაში დააზიანებს სავტომობილო გზას.
13	მეწყრის მიმდებარე ფერდობების მდგრადობის დახასიათება	პირობითად მდგრადია.
14	მეწყრული სხეულისა და მიმდებარე ფერდობების მდგრადობის ღონისძიებების უზრუნველყოფა	ზედაპირული წყლების რეგულირება, კალაპოტში გაბიონის გაკეთება ნაპირის გარეცხვის თავიდან ასაცილებლად.

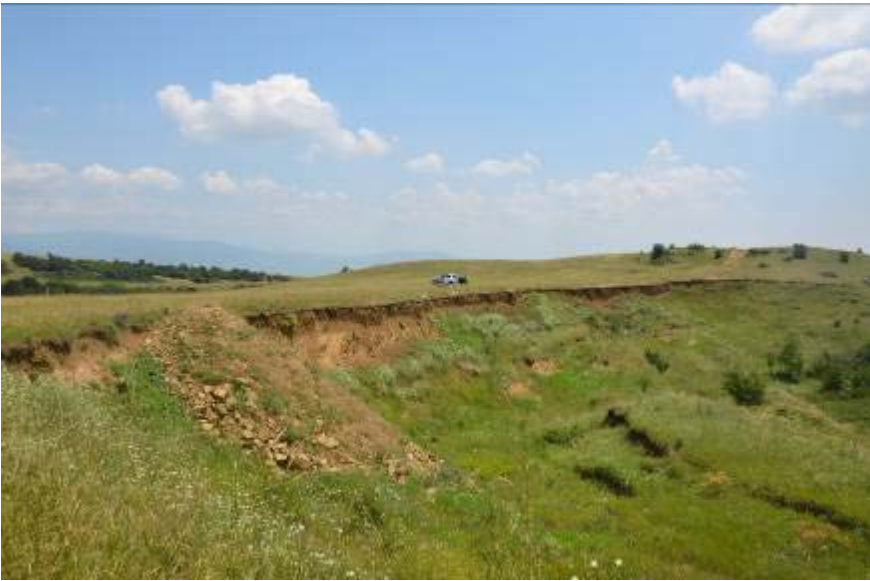
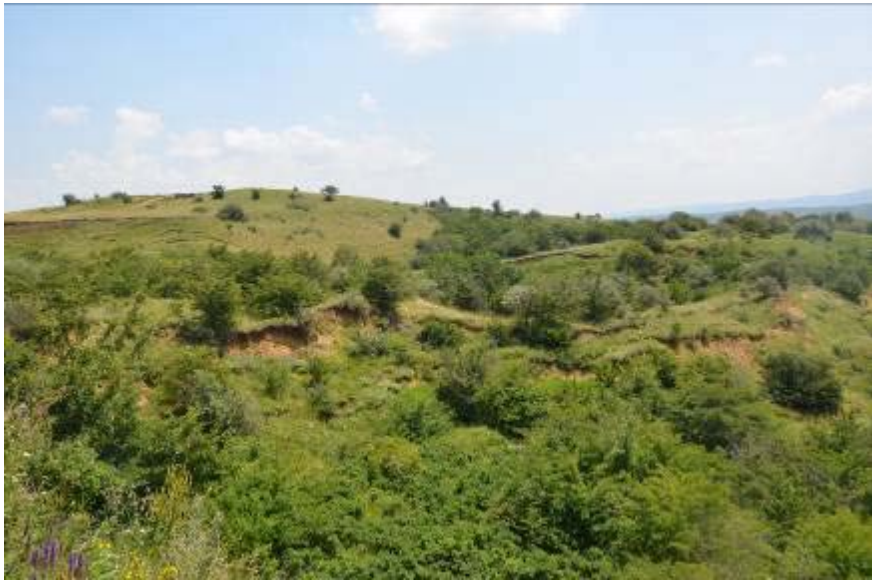
1	მეწყრის № რუკაზე	95
2	ადგილმდებარეობა	ადგილის კოორდინატი: X-474031; Y-4627482. მდ. მილისხევის მარცხენა ფერდობზე.
3	მეწყრული ფერდის გენეზისი და რელიეფის ხასიათი	სამხრეთ-აღმოსავლური ექსპოზიციის ეროზიულ-გრავიტაციული ფერდობი, ცვალებადი დახრილობის მქონე საშუალოდ 15-20°-მდე.
4	მეწყრული ფერდის გეოლოგიური აგებულება	გეოლოგიურად აგებულია კვარც-არკოზული ქვიშაქვები თიხების და მიკროკონგლომერატების შუაშრეებით.
5	მეწყრული ფერდის ჰიდროგეოლოგიური პირობები	გრუნტის წყლების გამოსავლები არ ფიქსირდება.
6	მეწყრის მდებარეობა ფერდობის ბაზისის მიმართებით	მეწყრული სხეული მოიცავს მდ. მილისხევის მარცხენა ფერდობს, მეწყრის ბაზისია მდინარის კალაპოტი.
7	მეწყრული სხეულის საერთო დახასიათება	სიგრძე 350 მ, მაქსიმალური სიგანე მეწყრის შუა ნაწილში 150 მ, ფართობი 5.61 ჰა. მეწყერი ვითარდება რეგრესიულად 7-8მია მოწყვეტის სიმძლავრე, ზედა მხარეს გადაფარებულია 1,5-2 მ დელუვიონი, ფერდობზე ფიქსირდება ძირითადის გამოსავლები.
8	მეწყრული სხეულის ამგები ქანები (გეოლოგიური ინდექსი) და მათი საინჟინრო გეოლოგიური დახასიათება	მეოთხეული ასაკის დელუვიური თიხა-თიხნარები

9	მეწყრის ტიპი და მისი სიღრმე	კლიმატოგენური, საფეხურებრივი ტიპის მეწყერი. 2მ
10	შედარებითი ასაკი და მეწყრის აქტიურობის ხარისხი	თანამედროვე, პერიოდულად აქტიური.
11	მეწყრის წარმოშობის მიზეზები	მდინარის მიერ მეწყრის ძირის გარეცხვა და ძლიერი ატმოსფერული ნალექების დროს გრუნტების ჭარბი გაწყლოვანება.
12	მეწყრის მიერ გამოწვეული ზარალი და საშიშროების რისკი	შესაძლებელია გადაკეტოს ხევის კალაპოტი, მაგრამ საშიშროების რისკი დაბალია.
13	მეწყრის მიმდებარე ფერდობების მდგრადობის დახასიათება	მიმდებარე ფერდობები პოტენციურად მეწყერსაშიშია.
14	მეწყრული სხეულისა და მიმდებარე ფერდობების მდგრადობის ღონისძიებების უზრუნველყოფა	ღონისძიებების გატარება არა მიზანშეწონილია.

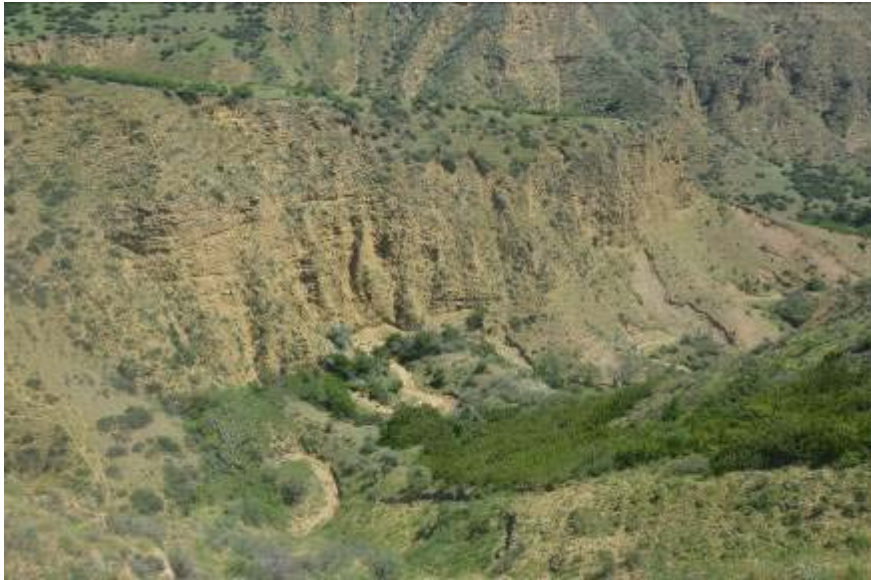
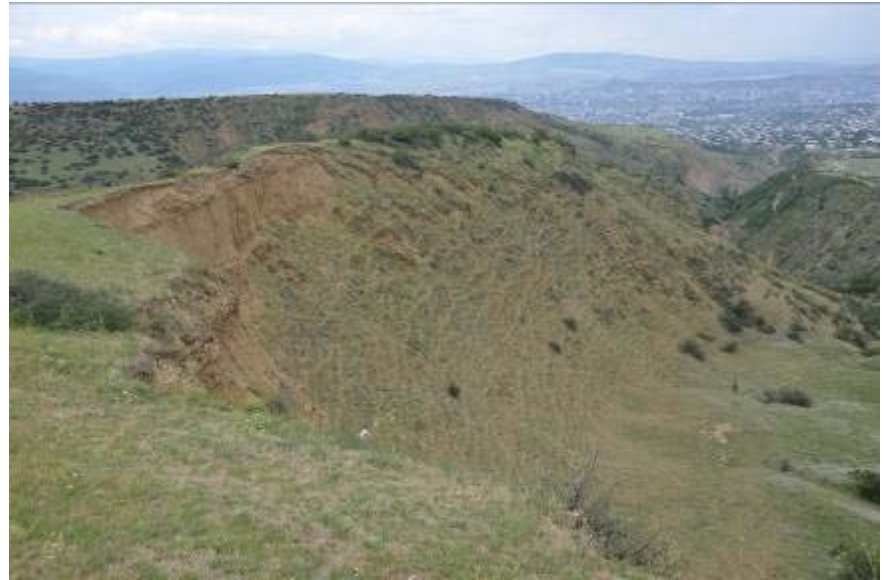
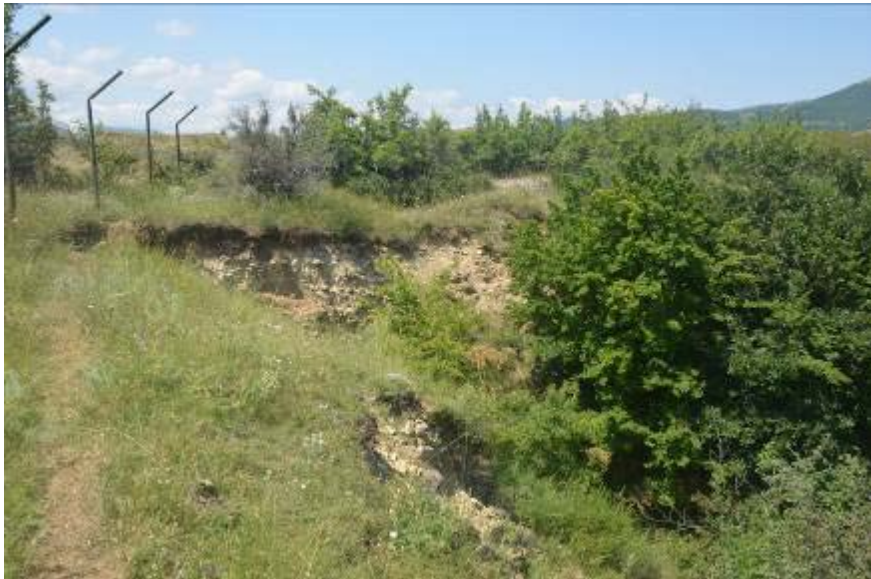
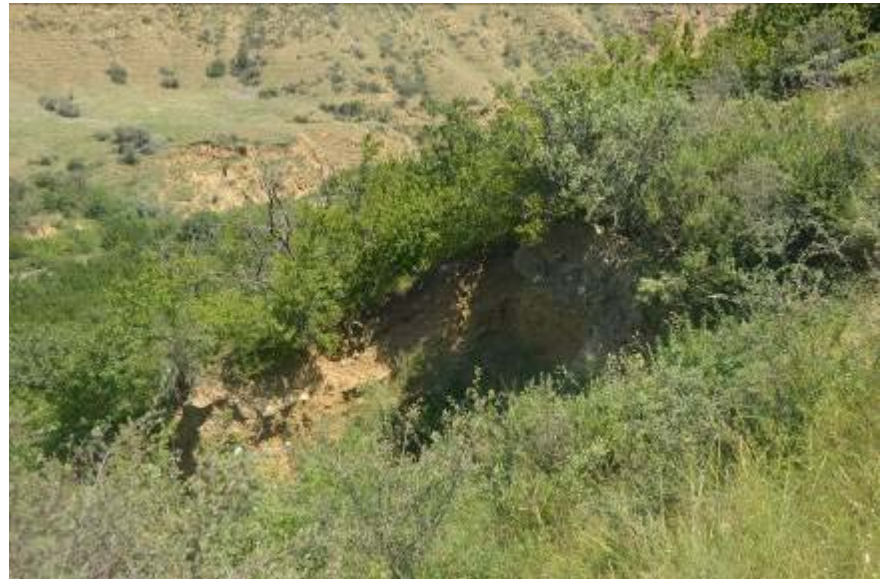
1	მეწყრის № რუკაზე	96
2	ადგილმდებარეობა	ადგილის კოორდინატი: X-474987; Y-4625491. მშრალი ხევის მარჯვენა ფერდობზე.
3	მეწყრული ფერდის გენეზისი და რელიეფის ხასიათი	ჩრდილოეთური ექსპოზიციის ეროზიულ-გრავიტაციული ფერდობი, ცვალებადი დახრილობის მქონე საშუალოდ 25-30°-მდე.
4	მეწყრული ფერდის გეოლოგიური აგებულება	გეოლოგიურად აგებულია კვარც-არკოზული ქვიშაქვები თიხების და მიკროკონგლომერატების შუაშრეებით, რომლებიც ზევიდან გადაფარულია შუა მეოთხეული ნალექებით.
5	მეწყრული ფერდის ჰიდროგეოლოგიური პირობები	გრუნტის წყლების გამოსავლები არ ფიქსირდება.
6	მეწყრის მდებარეობა ფერდობის ბაზისის მიმართებით	უსახელო მშრალი ხევის ორივე მარჯვენა ფერდობს, მეწყრების ბაზისია ხეობა.
7	მეწყრული სხეულის საერთო დახასიათება	სიგრძე მარჯვენა ფერდზე ცვალებადია საშუალოდ 40-70 მ, მარცხენა ფერდზე 30-80 მეტრამდე, მაქსიმალური სიგანე მარჯვენა ფერდზე 250 მ, მარცხენა ფერდზე 600 მეტრამდე. ფართობი 7.62 ჰა. მეწყერი ვითარდება რეგრესიულად, ფერდობზე ფიქსირდება ძირითადის გამოსავლები.

8	მეწყრული სხეულის ამგები კანები (გეოლოგიური ინდექსი) და მათი საინჟინრო გეოლოგიური დახასიათება	მეწყრული სხეული აგებულია თიხნარი გრუნტითა და ქვიშაქვებით.
9	მეწყრის ტიპი და მისი სიღრმე	კლიმატოგენური, ჩამოშლითი ტიპის მეწყერი. 2მ
10	შედარებითი ასაკი და მეწყრის აქტიურობის ხარისხი	თანამედროვე, პერიოდულად აქტიური.
11	მეწყრის წარმოშობის მიზეზები	ეროზია, გრუნტების დაბალი ფიზიკურ-მექანიკური მახასიათებლები.
12	მეწყრის მიერ გამოწვეული ზარალი და საშიშროების რისკი	საშიშროების რისკი დაბალია.
13	მეწყრის მიმდებარე ფერდობების მდგრადობის დახასიათება	მიმდებარე ფერდობები პირობითად მდგრადია.
14	მეწყრული სხეულისა და მიმდებარე ფერდობების მდგრადობის ღონისძიებების უზრუნველყოფა	ღონისძიებების გატარება არარის მიზანშეწონილი.

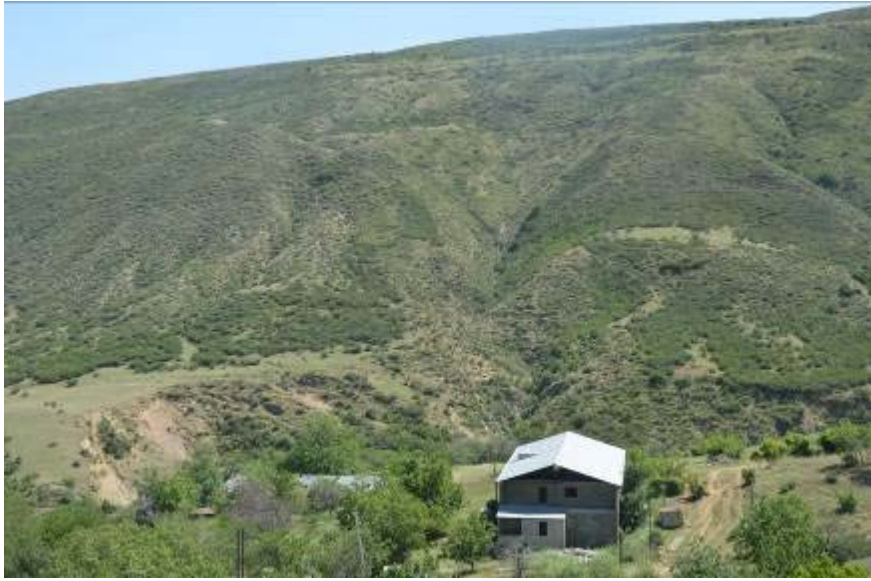
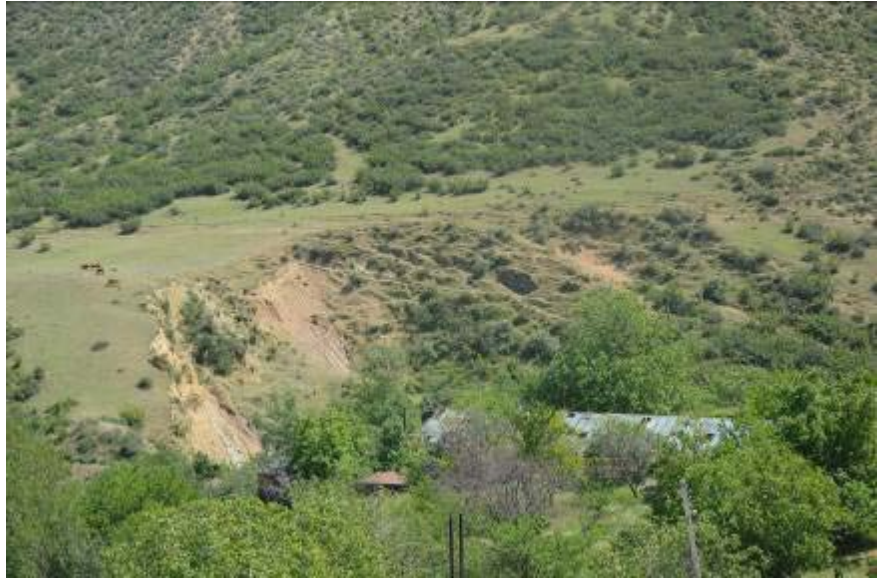
1	მეწყრის № რუკაზე	97
2	ადგილმდებარეობა	მდინარის მეორე ფერდობზე, მეწყრის გადასწვრივ ადგილი კოორდინატი: X-476055; Y-4624748. დიღმისწყლის მარჯვენა ფერდობი.
3	მეწყრული ფერდის გენეზისი და რელიეფის ხასიათი	დასავლური ექსპოზიციის ეროზიულ-გრავიტაციული ფერდობი, ცვალებადი დახრილობის მქონე ზოგიერთ ადგილას აღწევს 60-70 <sup>0</sup> -მდე.
4	მეწყრული ფერდის გეოლოგიური აგებულება	გეოლოგიურად აგებულია შუა და ზედა ოლიგოცენით.
5	მეწყრული ფერდის ჰიდროგეოლოგიური პირობები	გრუნტის წყლების გამოსავლები არ ფიქსირდება.
6	მეწყრის მდებარეობა ფერდობის ბაზისის მიმართებით	მდებარეობს მდინარე დიღმისწყლის მარჯვენა ფერდობზე, მეწყრის ბაზისია მდინარის ხეობა.
7	მეწყრული სხეულის საერთო დახასიათება	სიგრძე მაქსიმუმ 15-25 მ, მაქსიმალური სიგანე დაახლოებით 80-100 მეტრამდე, ფართობი 0.76 ჰა. მდინარე ურეცხავს ძირს და ადგილი აქვს ჩამოშლით პროცესებს, მეწყერი ვითარდება რეგრესიულად.
8	მეწყრული სხეულის ამგები ქანები (გეოლოგიური ინდექსი) და მათი საინჟინრო გეოლოგიური დახასიათება	თიხოვანი და ქვიშიან-თიხოვანი ქანები.

9	მეწყრის ტიპი და მისი სიღრმე	სანაპირო ტიპის მეწყერი, რომლის პროვოცირება ხდება მდინარის მიერ. 2მ
10	შედარებითი ასაკი და მეწყრის აქტიურობის ხარისხი	თანამედროვე, პერიოდულად აქტიური.
11	მეწყრის წარმოშობის მიზეზები	ეროზია, ფერდობის დახრილობა და გრუნტების დაბალი ფიზიკურ-მექანიკური მახასიათებლები.
12	მეწყრის მიერ გამოწვეული ზარალი და საშიშროების რისკი	მეწყერმა გააქტიურების შემთხვევაში შესაძლებელია გადაკეტოს მდინარის კალაპოტი, მაგრამ საშიშროების რისკი დაბალია.
13	მეწყრის მიმდებარე ფერდობების მდგრადობის დახასიათება	მიმდებარე ფერდობები პირობითად მდგრადია.
14	მეწყრული სხეულისა და მიმდებარე ფერდობების მდგრადობის ღონისძიებების უზრუნველყოფა	ღონისძიებების გატარება არ არის მიზანშეწონილი.

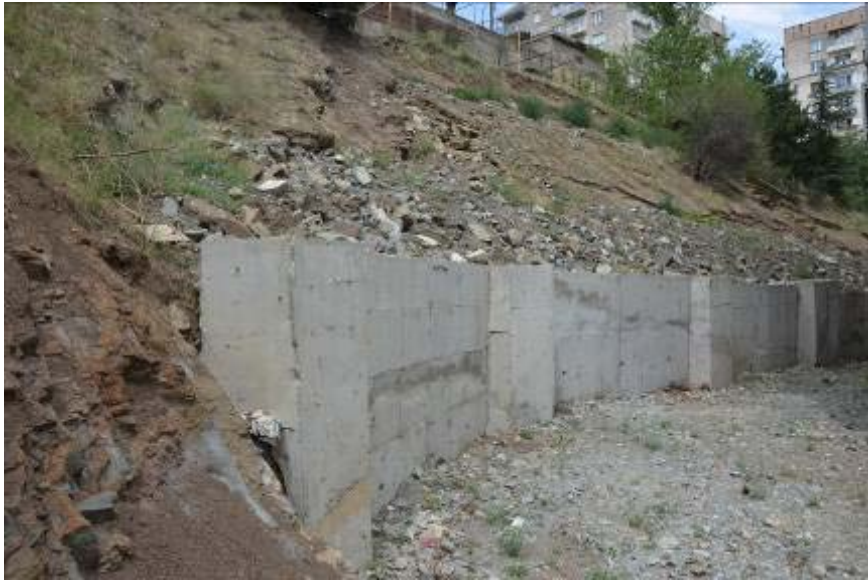
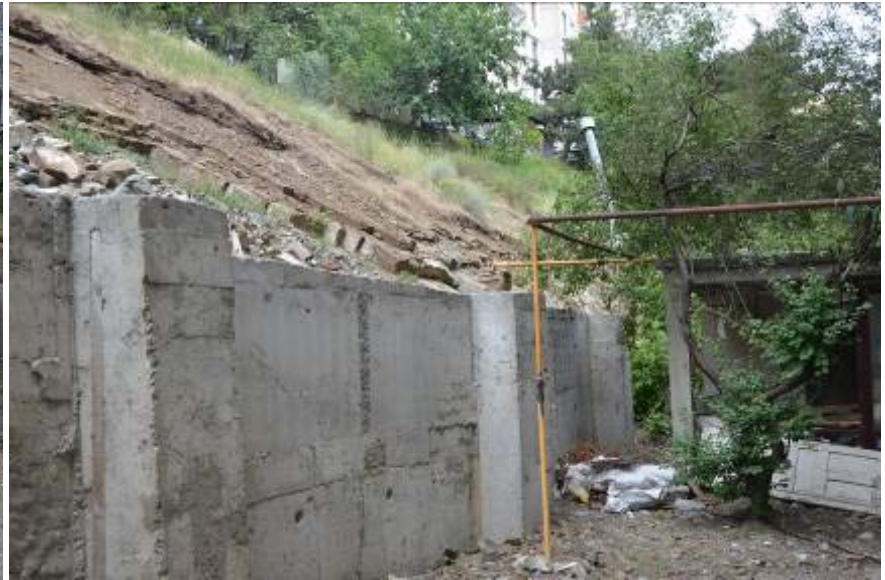
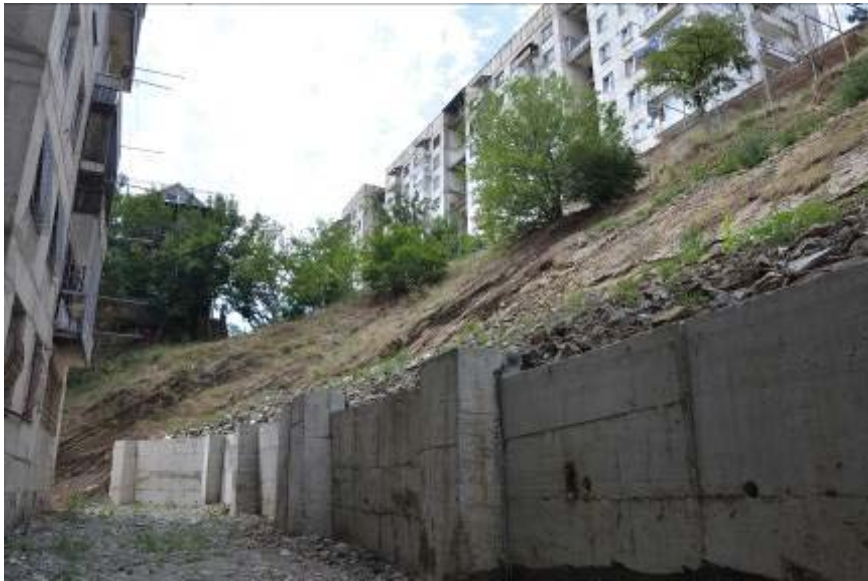
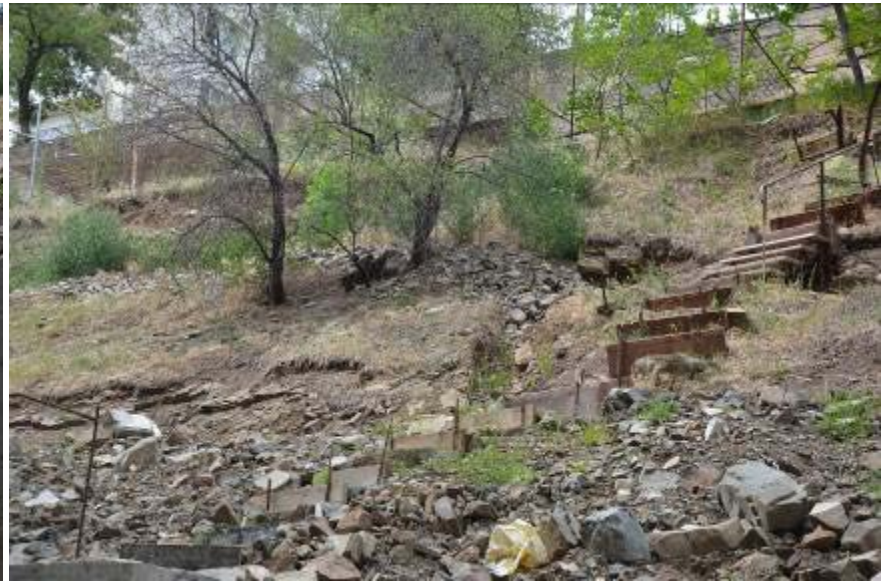
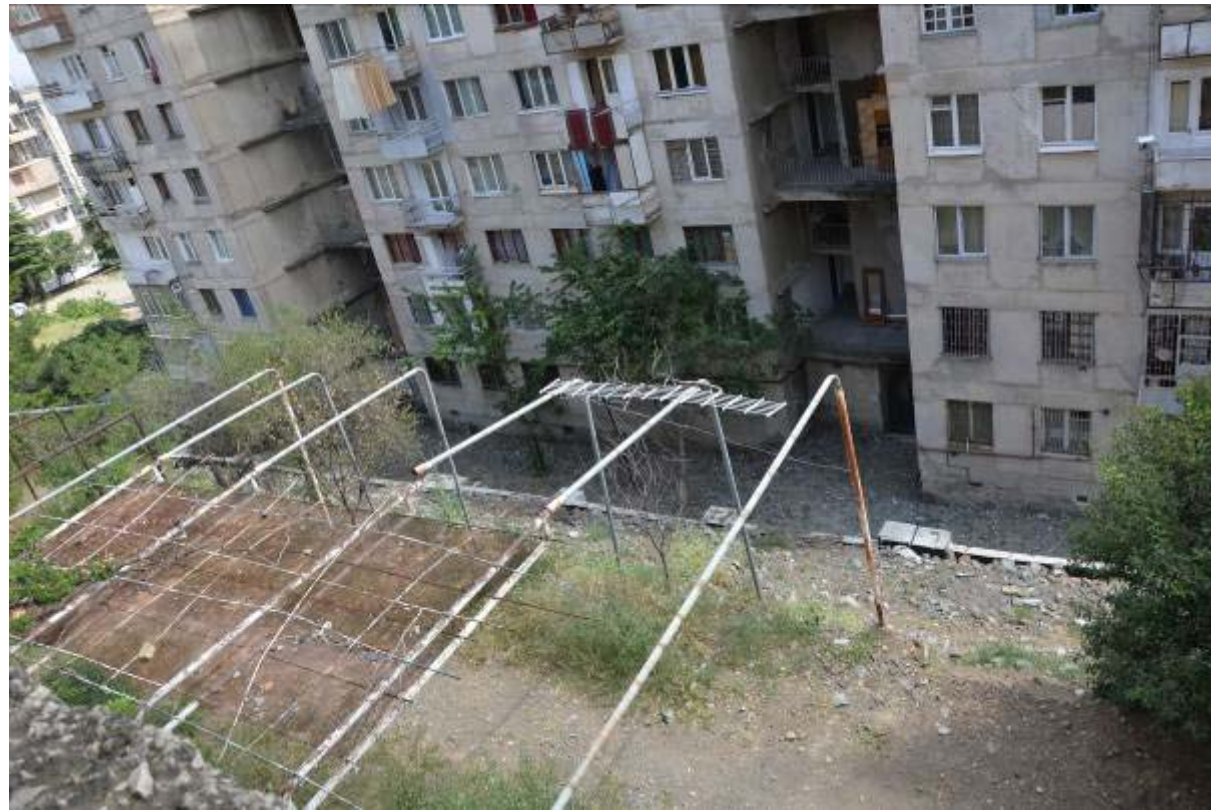
1	მეწყრის № რუკაზე	N98
2	ადგილმდებარეობა	ნუცუბიძის პლატოს I მიკრორაიონის, კორპუსი #12; ადგილის კოორდინატი: X-476650; Y-4619505.
3	მეწყრული ფერდის გენეზისი და რელიეფის ხასიათი	მდებარეობს ლისის ანტიკლინის სამხრეთ-აღმოსავლური ექსპოზიციის მქონე, ფერდობის ზედა ნაწილში, რომლის დახრა აღნიშნულ ტერიტორიაზე საშუალოდ 35°-ს შეადგენს. ფერდის ბუნებრივი პროფილი, საცხოვრებელი კორპუსის მშენებლობის და გზების გაყვანის მიზნით, ძლიერ ტრანსფორმირებულია (სახეცვლილია).
4	მეწყრული ფერდის გეოლოგიური აგებულება	ტერიტორია გეოლოგიურად აგებულია შუა და ზედა ოლიგოცენური ასაკის ნალექებით.
5	მეწყრული ფერდის ჰიდროგეოლოგიური პირობები	გრუნტის წყლების გამოსავლები არ ფიქსირდება.
6	მეწყრის მდებარეობა ფერდობის ბაზისის მიმართებით	მდებარეობს ციცაბოდ დახრილ ფერდობზე და განტვირთვა ხდება ამავე ფერდზე არსებულ საცხოვრებელ კორპუსთან.
7	მეწყრული სხეულის საერთო დახასიათება	სიგრძე 15-20 მ, სიგანე 60 მ, ფართობი 0.08 ჰა. მოწყვეტის სიმძლავრე 1,5-2 მ. ფერდობზე გამოდის გაშიშვლებული ძირითადები.

8	მეწყრული სხეულის ამგები ქანები (გეოლოგიური ინდექსი) და მათი საინჟინრო გეოლოგიური დახასიათება	ბუნებრივ და ხელოვნურ გაშიშვლებებში ლითოლოგიურად წარმოდგენილია დისლოცირებული მასიური ქვიშაქვებით და 10-30 სმ-დე სიმძლავრის ფურცლოვანი თიხებით. ჭრილში დომინირებენ ქვიშაქვები.
9	მეწყრის ტიპი და მისი სიღრმე	ტექნოგენური, კლდეზვავური ტიპის მეწყერი. 2მ
10	შედარებითი ასაკი და მეწყრის აქტიურობის ხარისხი	თანამედროვე, ამჟამად დასტაბილურებული.
11	მეწყრის წარმოშობის მიზეზები	კორპუსის ჩრდილოეთით მიმდებარე ეზოს ტერიტორიის გაფართოვების მიზნით, ფერდის ძირის ჩამოჭრის და სამაგრი კედლის საძირკვლის მოსაწყობად წარმოებული სამუშაოების პროცესში 2016 წლის ივლისის ბოლოს, ადგილი ჰქონდა ძლიერ ციცაბოდ დახრილი ფერდიდან გრავიტაციული კლდეზვავითი პროცესის განვითარებას
12	მეწყრის მიერ გამოწვეული ზარალი და საშიშროების რისკი	ფერდზე აღნიშნული პროცესის შემდგომი განვითარება-გაფართოება საშიშროებას შეუქმნის #12 საცხოვრებელ კორპუსს, ფერდზე გაყვანილ გრუნტის გზას, კაპიტალურ ავტოფარეხს და ფერდის ზედა ნაწილში არსებული საყრდენი კედლის მდგრადობას და შესაძლოა გამოიწვიოს კედლის მიმდებარე ტერიტორიაზე გამავალი საავტომობილო გზის მონაკვეთის დეფორმაცია, ხოლო უკიდურეს შემთხვევაში გზის პირას მდებარე კორპუსის დაზიანება.

13	მეწყრის მიმდებარე ფერდობების მდგრადობის დახასიათება	მიმდებარე ფერდობები პირობითად მდგრადია.
14	მეწყრული სხეულისა და მიმდებარე ფერდობების მდგრადობის ღონისძიებების უზრუნველყოფა	ფერდობის ზედა მხარეს ნაპრალები ამოვსებულია ხრემით რაც არ მიგვაჩნია მიზანშეწონილად, რადგან ამოვსება უნდა მოხდეს თიხით ან ბეტონით.
