# მეწყრის ფურცელი № 1

თარიღი: 27.11.2017 ბაკურ ჯინორია, გიორგი გაფრინდაშვილი

1	მეწყრის # რუკაზე	1
2	ადგილმდებარეობა	X-491381, Y-4623485 მდ. კვირიკობის ხევის მარცხენა უსახელო შენაკადის მარცხენა ფერდობი
3	მეწყრული ფერდობის გენეზისი და რელიეფის ხასიათი	ჩრდილოური ექსპოზიციის 25-30° დახრილობის, ჩრდილოეთ ექსპოზიციის ფერდობი
4	მეწყრული ფერდობის გეოლოგიური აგებულება	მეწყრის ფერდობის გეოლოგიურ აგებულებაში მონაწილეობენ ქვედა მიოცენური ასაკის, კოწახურის იარუსის ნალექებით (N <sub>1</sub> <sup>1</sup> cz), რომლებიც წარმოდგენილია მუქი, თხელშრეებრივი თიხებით და ქვიშაქვებით
5	მეწყრული ფერდობის ჰიდროგეოლოგიური პირობები	ზედაპირზე გრუნტის წყლების გამოსავლები არ ფიქსირდება.
6	მეწყრის ბაზისის მდებარეობა ფერდობთან მიმართებაში	მეწყრის ბაზისი არის ხეობის კალაპოტი
7	მეწყრული სხეულის საერთო დახასიათება	მეწყრის სიგრძე: 15 მ სიგანე: 10 მ ფართობი: 0.054 ჰა. მეწყრულ სხეულზე ფიქსირდება ძირითადი ქანების გამოსავლები. ხეობის ძირი დაფარულია ხე-მცენარეულობით. მიმდებარე ფერდობები და ხეობის დიდი ნაწილი მეწყრულია.

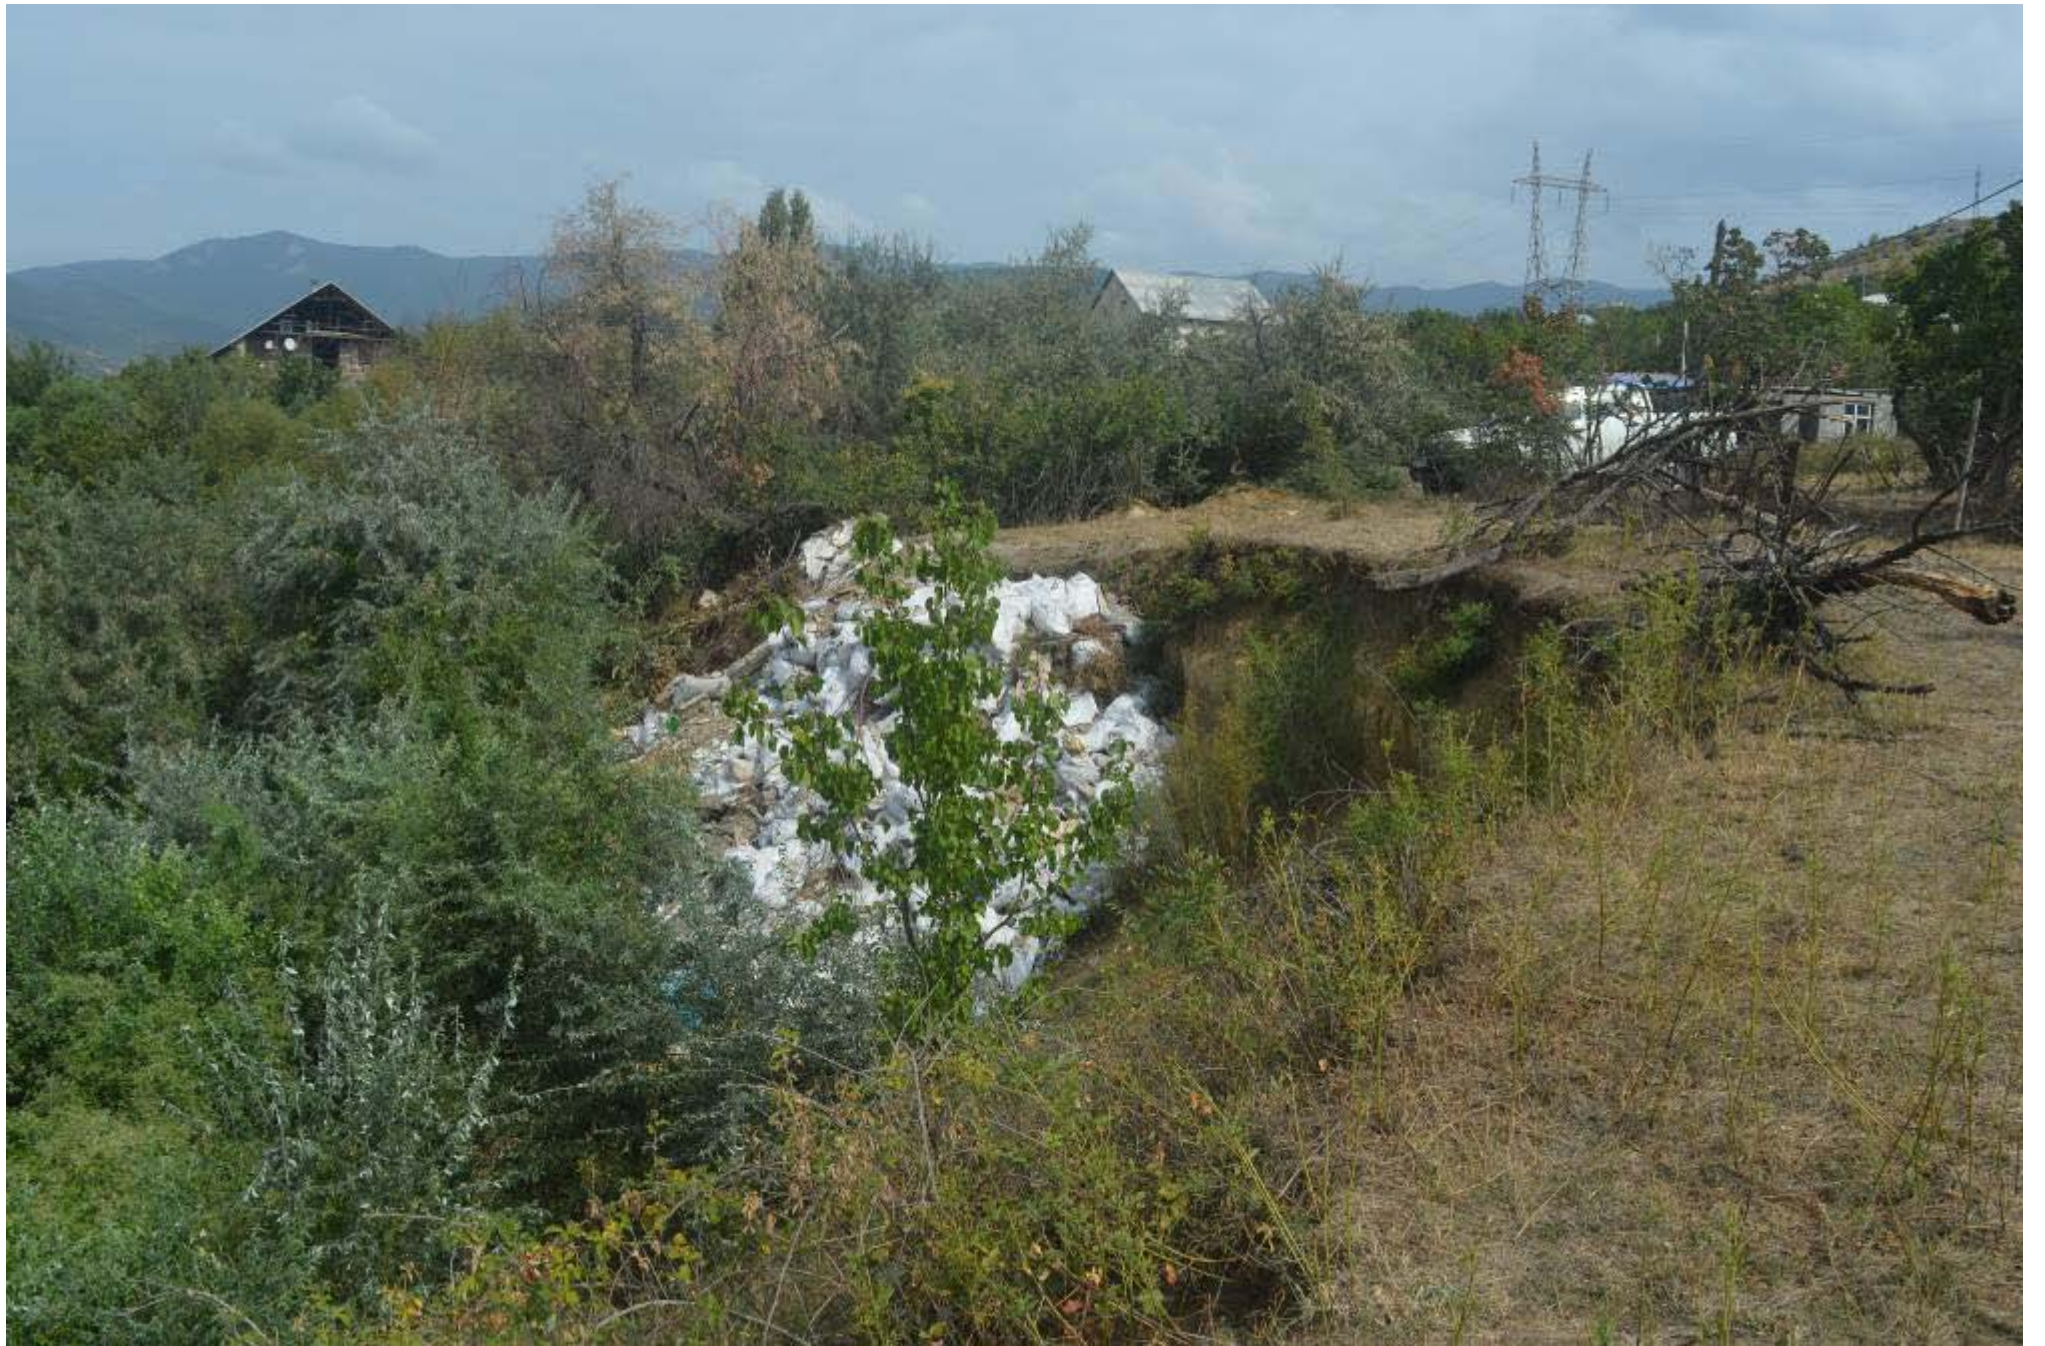
1	მეწყრის № რუკაზე	№ 99
2	ადგილმდებარეობა	ადგილის კოორდინატი: X-483702, Y-4629375; მდებარეობს ავჭალაში, ვ. დარასელიას ქუჩის მიმდებარედ.
3	მეწყრული ფერდის გენეზისი და რელიეფის ხასიათი	ეროზიულ-დენუდაციური გენეზისის ფერდობი, რომლის ექსპოზიცია დასავლურია, ხოლო ფერდობის საერთო ქანობი 10°-ია.
4	მეწყრული ფერდის გეოლოგიური აგებულება	მეწყრული ფერდის გეოლოგიურ აგებულებაში მონაწილეობენ კოწახურის წყების ნალექები (N <sub>1</sub> <sup>1</sup> cz), რომლებიც ლითოლოგიურად წარმოდგენილია მუქი, თხელშრეებრივი თიხებითა და ქვიშაქვებით.
5	მეწყრული ფერდის ჰიდროგეოლოგიური პირობები	ფიქსირდება წყლის გამოსავლები.
6	მეწყრის მდებარეობა ფერდობის ბაზისის მიმართებით	მეწყერი იკავებს ფერდობის ქვედა ნაწილს და მისი ბაზისი ხევის ძირია.
7	მეწყრული სხეულის საერთო დახასიათება	მეწყრული სხეულის ფართობი 1.59 ჰაა, სიგრძე - 200 მ, ხოლო საშუალო სიგანე - 100 მ. მეწყრის ზედაპირი ბორცვოვან-ტალღოვანია.
8	მეწყრული სხეულის ამგები ქანები (გეოლოგიური ინდექსი) და მათი საინჟინრო გეოლოგიური დახასიათება	მეწყრული სხეული აგებულია მეოთხეული ასაკის დელუვიური გენეზისის ნალექებით.

9	მეწყრის ტიპი და მისი სიღრმე	კლიმატოგენური, მეწყერი ცოცვითი ტიპისაა და მისი სიმძლავრე 5-6 მ-ია.
10	შედარებითი ასაკი და მეწყრის აქტიურობის ხარისხი	მეწყერი თანამედროვეა, აქტიური ნელი დინამიკით.
11	მეწყრის წარმოშობის მიზეზები	მეწყრის განვითარება განპირობებულია გეოლოგიურ-მორფოლოგიური ფაქტორებით.
12	მეწყრის მიერ გამოწვეული ზარალი და საშიშროების რისკი	მეწყერი რეგრესიულად ვითარდება და საფრთხეს უქმნის საცხოვრებელ სახლებს, რომლებიც მოწყვეტის წარბიდან 10-15 მ-ში მდებარეობენ. საშიშროების რისკი საშუალო.
13	მეწყრის მიმდებარე ფერდობების მდგრადობის დახასიათება	მეწყრის მიმდებარე ფერდობები არამდგრადია.
14	მეწყრული სხეულისა და მიმდებარე ფერდობების მდგრადობის ღონისძიებების უზრუნველყოფა	ზედაპირული წყლების რეგულირება და მეწყრული სხეულის დატერასება.

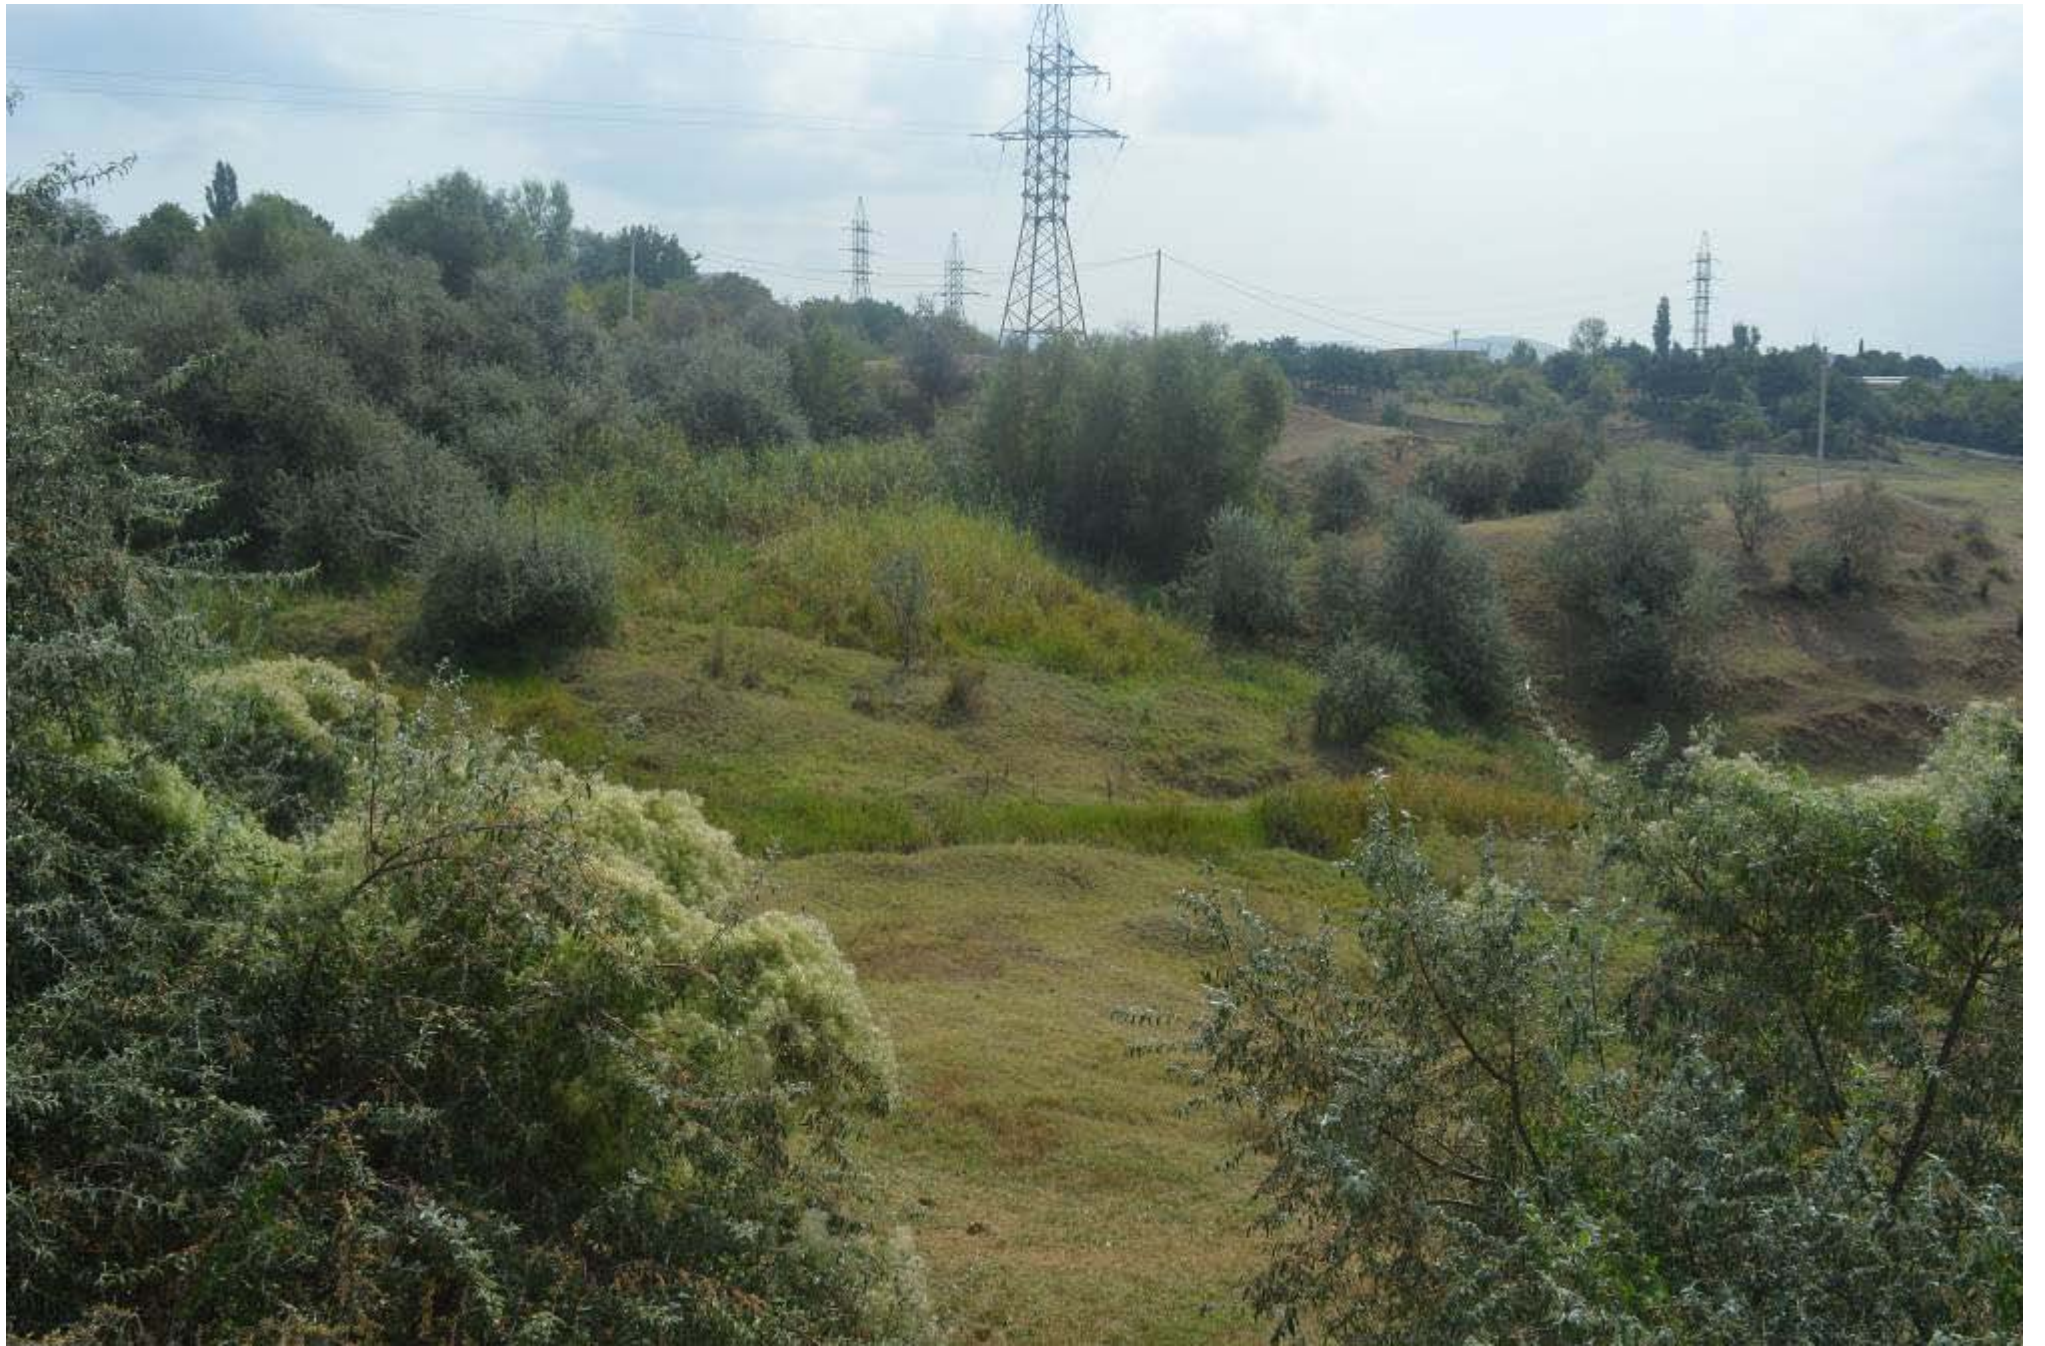
1	მეწყრის № რუკაზე	№ 100
2	ადგილმდებარეობა	ადგილის კოორდინატი: X-483834, Y-4629316; მდებარეობს ავჭალაში, ვ. დარასელიას ქუჩის მიმდებარედ.
3	მეწყრული ფერდის გენეზისი და რელიეფის ხასიათი	ეროზიულ-დენუდაციური გენეზისის ფერდობი, რომლის ექსპოზიცია დასავლურია, ხოლო ფერდობის საერთო ქანობი 8-10°-ია.
4	მეწყრული ფერდის გეოლოგიური აგებულება	მეწყრული ფერდის გეოლოგიურ აგებულებაში მონაწილეობენ კოწახურის წყების ნალექები (N <sub>1</sub> <sup>1</sup> cz), რომლებიც ლითოლოგიურად წარმოდგენილია მუქი, თხელშრეებრივი თიხებითა და ქვიშაქვებით.
5	მეწყრული ფერდის ჰიდროგეოლოგიური პირობები	ფიქსირდება წყლის გამოსავლები.
6	მეწყრის მდებარეობა ფერდობის ბაზისის მიმართებით	მეწყერი იკავებს ფერდობის ქვედა ნაწილს და მისი ბაზისი ხევის ძირია.
7	მეწყრული სხეულის საერთო დახასიათება	მეწყრული სხეულის ფართობი 0.94 ჰაა, სიგრძე - 190 მ, ხოლო საშუალო სიგანე - 60-65 მ. მეწყრის ზედაპირი ბორცვოვან-ტალღოვანია, მეწყრულ სხეულზე ფიქსირდება დაჭაობებული ადგილები.

8	მეწყრული სხეულის ამგები ქანები (გეოლოგიური ინდექსი) და მათი საინჟინრო გეოლოგიური დახასიათება	მეწყრული სხეული აგებულია მეოთხეული ასაკის დელუვიური გენეზისის ნალექებით.
9	მეწყრის ტიპი და მისი სიღრმე	კლიმატოგენური, ცოცვითი ტიპისაა და მისი სიმძლავრე 4-5 მ-ია.
10	შედარებითი ასაკი და მეწყრის აქტიურობის ხარისხი	მეწყერი თანამედროვეა, აქტიური ნელი დინამიკით.
11	მეწყრის წარმოშობის მიზეზები	მეწყრის განვითარება განპირობებულია გეოლოგიურ-მორფოლოგიური ფაქტორებით.
12	მეწყრის მიერ გამოწვეული ზარალი და საშიშროების რისკი	მეწყერი რეგრესიულად ვითარდება და საფრთხეს უქმნის საცხოვრებელ სახლებს, ე.გ.ხ მაღალი ძაბვის ანძას და მილსადენს, საშიშროების რისკი საშუალო.
13	მეწყრის მიმდებარე ფერდობების მდგრადობის დახასიათება	მეწყრის მიმდებარე ფერდობები არამდგრადია.
14	მეწყრული სხეულისა და მიმდებარე ფერდობების მდგრადობის ღონისძიებების უზრუნველყოფა	ზედაპირული წყლების რეგულირება და მეწყრული სხეულის დატერასება.

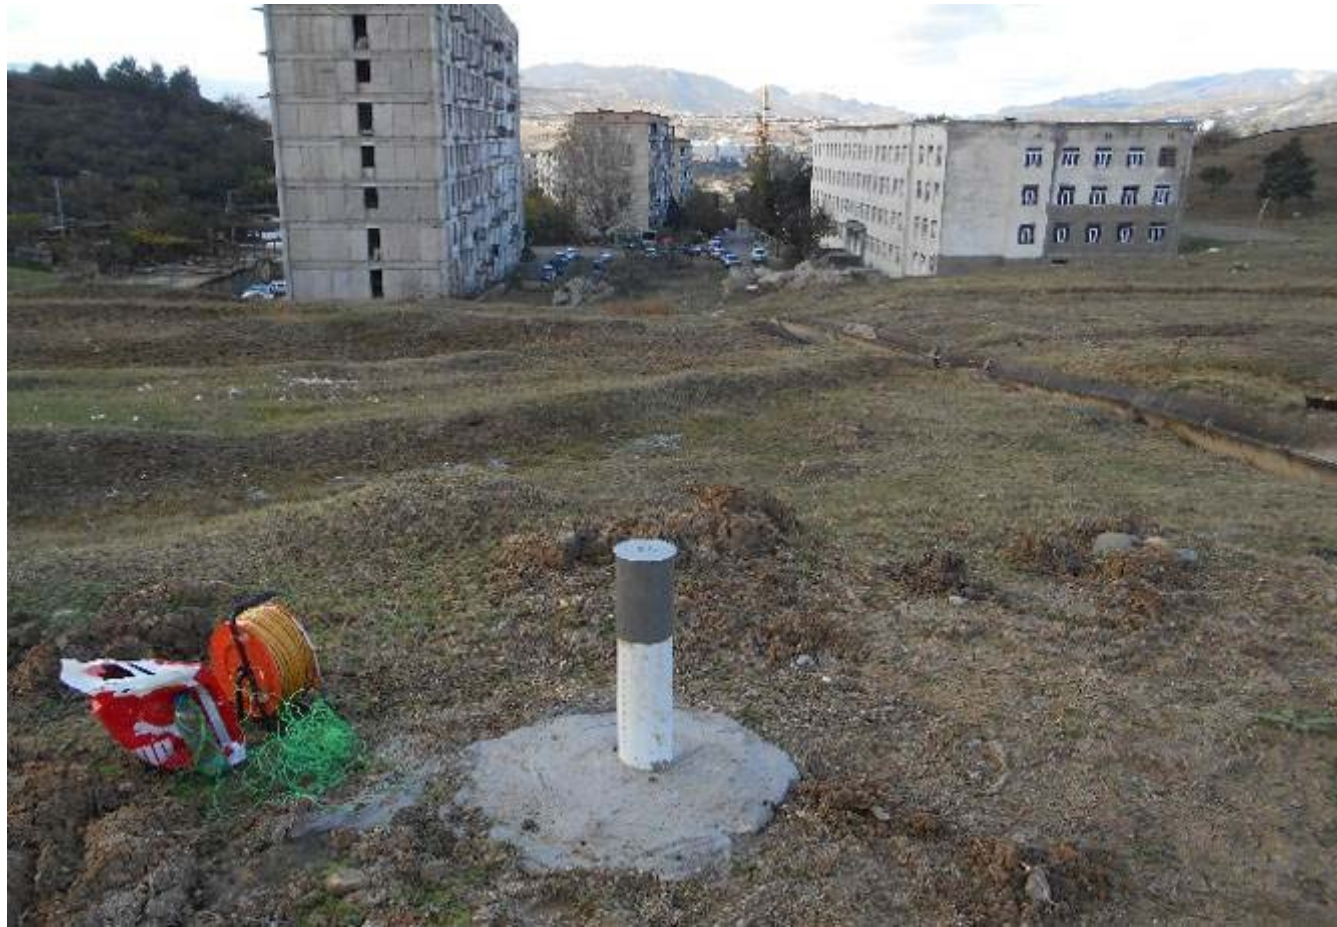
1	მეწყრის № რუკაზე	№ 101
2	ადგილმდებარეობა	ადგილის კოორდინატი: X-483916, Y-4629128; მდებარეობს ავჭალაში, ლიბანის ქუჩაზე
3	მეწყრული ფერდის გენეზისი და რელიეფის ხასიათი	ეროზიულ-დენუდაციური გენეზისის ფერდობი, რომლის ექსპოზიცია დასავლურია, ხოლო ფერდობის საერთო ქანობი 8-10°-ია.
4	მეწყრული ფერდის გეოლოგიური აგებულება	მეწყრული ფერდის გეოლოგიურ აგებულებაში მონაწილეობენ კოწახურის წყების ნალექები (N <sub>1</sub> <sup>1</sup> cz), რომლებიც ლითოლოგიურად წარმოდგენილია მუქი, თხელშრეებრივი თიხებითა და ქვიშაქვებით.
5	მეწყრული ფერდის ჰიდროგეოლოგიური პირობები	ფიქსირდება წყლის გამოსავლები.
6	მეწყრის მდებარეობა ფერდობის ბაზისის მიმართებით	მეწყერი იკავებს ფერდობის ქვედა ნაწილს და მისი ბაზისი სკოლის მიმდებარე ტერიტორიაა.
7	მეწყრული სხეულის საერთო დახასიათება	მეწყრული სხეულის ფართობი 7.04 ჰაა, სიგრძე - 200 მ, ხოლო საშუალო სიგანე - 130 მ. მეწყრის ზედაპირი ბორცვოვან-ტალღოვანია, მეწყრულ სხეულზე ფიქსირდება დაჭაობებული ადგილები.

8	მეწყრული სხეულის ამგები ქანები (გეოლოგიური ინდექსი) და მათი საინჟინრო გეოლოგიური დახასიათება	მეწყრული სხეული აგებულია მეოთხეული ასაკის დელუვიური გენეზისის ნალექებით.
9	მეწყის ტიპი და მისი სიღრმე	კლიმატოგენური, მეწყერი ცოცვითი ტიპისაა და მისი სიმძლავრე ნმ-მდეა.
10	შედარებითი ასაკი და მეწყრის აქტიურობის ხარისხი	მეწყერი თანამედროვეა, აქტიური.
11	მეწყრის წარმოშობის მიზეზები	მეწყრის განვითარება განპირობებულია ანთროპოგენური და გეოლოგიურ-მორფოლოგიური ფაქტორებით.
12	მეწყრის მიერ გამოწვეული ზარალი და საშიშროების რისკი	მეწყერი რეგრესიულად ვითარდება და საფრთხეს უქმნის სკოლის შენობას ე.გ.ხ მაღალი ძაბვის ანძას, საშიშროების რისკი მაღალი.
13	მეწყრის მიმდებარე ფერდობების მდგრადობის დახასიათება	მეწყრის მიმდებარე ფერდობები არამდგრადია.
14	მეწყრული სხეულისა და მიმდებარე ფერდობების მდგრადობის ღონისძიებების უზრუნველყოფა	გარემოს ეროვნული სააგენტოს მიერ უბანზე მიმდინარეობს ინსტრუმენტალური დაკვირვება, შესაბამისი პროექტის საფუძველზე საჭიროა დამცავი ღონისძიებების გატარება

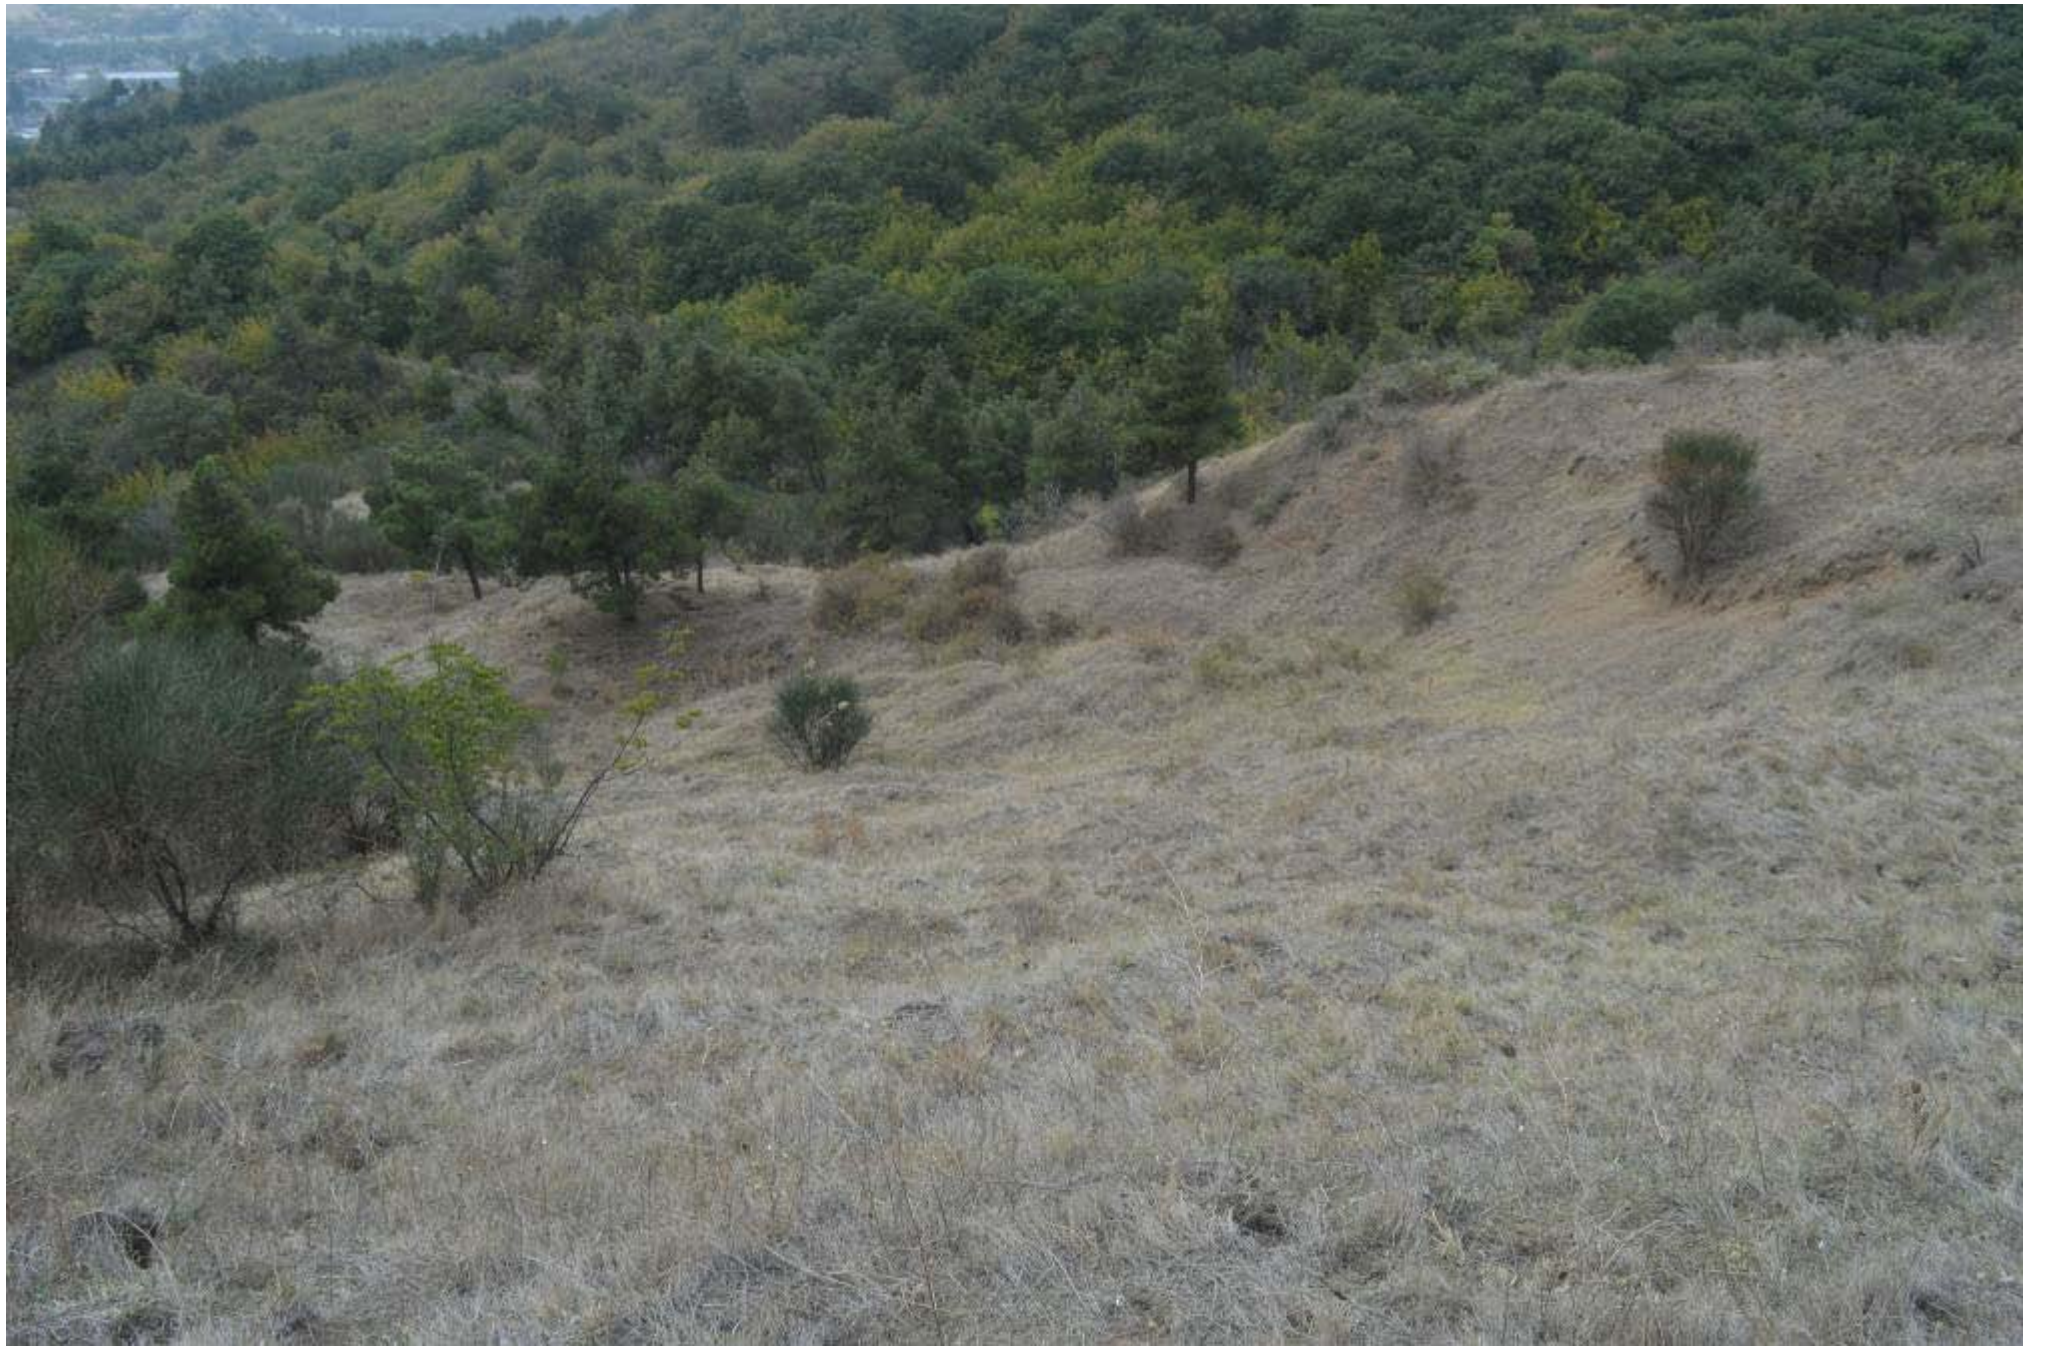
1	მეწერის № რუკაზე	№ 103
2	ადგილმდებარეობა	ადგილის კოორდინატი: X-481814; Y-4631999. მდებარეობს ორი მშრალი ხევის წყალგამყოფზე.
3	მეწერული ფერდის გენეზისი და რელიეფის ხასიათი	მეწერული ფერდი ეროზიულ-დენუდაციური გენეზისისაა, რომლის ექსპოზიცია სამხრეთ-დასავლურია, ხოლო ფერდობის საშუალო დახრილობა 20-25°-ია.
4	მეწერული ფერდის გეოლოგიური აგებულება	მეწერული ფერდის გეოლოგიურ აგებულებაში მონაწილეობენ შუა და ზედა ოლიგოცენური ასაკის ( $P_3^{2+3}$ ) ნალექები, ლითოლოგიურად წარმოდგენილი თიხოვანი და ქვიშიან-თიხოვანი ქანებით.
5	მეწერული ფერდის ჰიდროგეოლოგიური პირობები	წყლის გამოსავლები არ ფიქსირდება.
6	მეწერის მდებარეობა ფერდობის ბაზისის მიმართებით	მეწერი მდებარეობს ფერდობის ქვედა ნაწილში და მისი ბაზისი ხევის ძირია.
7	მეწერული სხეულის საერთო დახასიათება	მეწერის ფართობი 0.25 ჰა, სიგრძე- 62 მ, ხოლო საშუალო სიგანე - 50-55 მ. მეწერული სხეული ტალღოვან-ბორცვოვანია. სიმძლავრე 4-5 მ.
8	მეწერული სხეულის ამგები ქანები (გეოლოგიური ინდექსი) და მათი საინჟინრო გეოლოგიური დახასიათება	მეწერული სხეული აგებულია მეოთხეული ასაკის თიხა-თიხნაროვანი გრუნტებით.

9	მეწერის ტიპი და მისი სიღრმე	კლიმატოგენური, მეწერი ცოცვითი ტიპისაა, ვითარდება რეგრესიულად და მისი სიმძლავრე 4-5 მ-ია.
10	შედარებითი ასაკი და მეწერის აქტიურობის ხარისხი	მეწერი თანამედროვეა, აქტიური ნელი დინამიკით.
11	მეწერის წარმოშობის მიზეზები	მეწერის განვითარება განპირობებულია გეოლოგიურ-მორფოლოგიური ფაქტორებით.
12	მეწერის მიერ გამოწვეული ზარალი და საშიშროების რისკი	მეწერის მიერ გამოწვეული ზარალი უმნიშვნელოა, საფრთხეს უქმნის ხე-მცენარეულობას, ხოლო საშიშროების რისკი დაბალი.
13	მეწერის მიმდებარე ფერდობების მდგრადობის დახასიათება	მეწერის მიმდებარე ფერდობები არამდგრადია.
14	მეწერული სხეულისა და მიმდებარე ფერდობების მდგრადობის ღონისძიებების უზრუნველყოფა	ღონისძიებების გატარებას არ საჭიროებს.

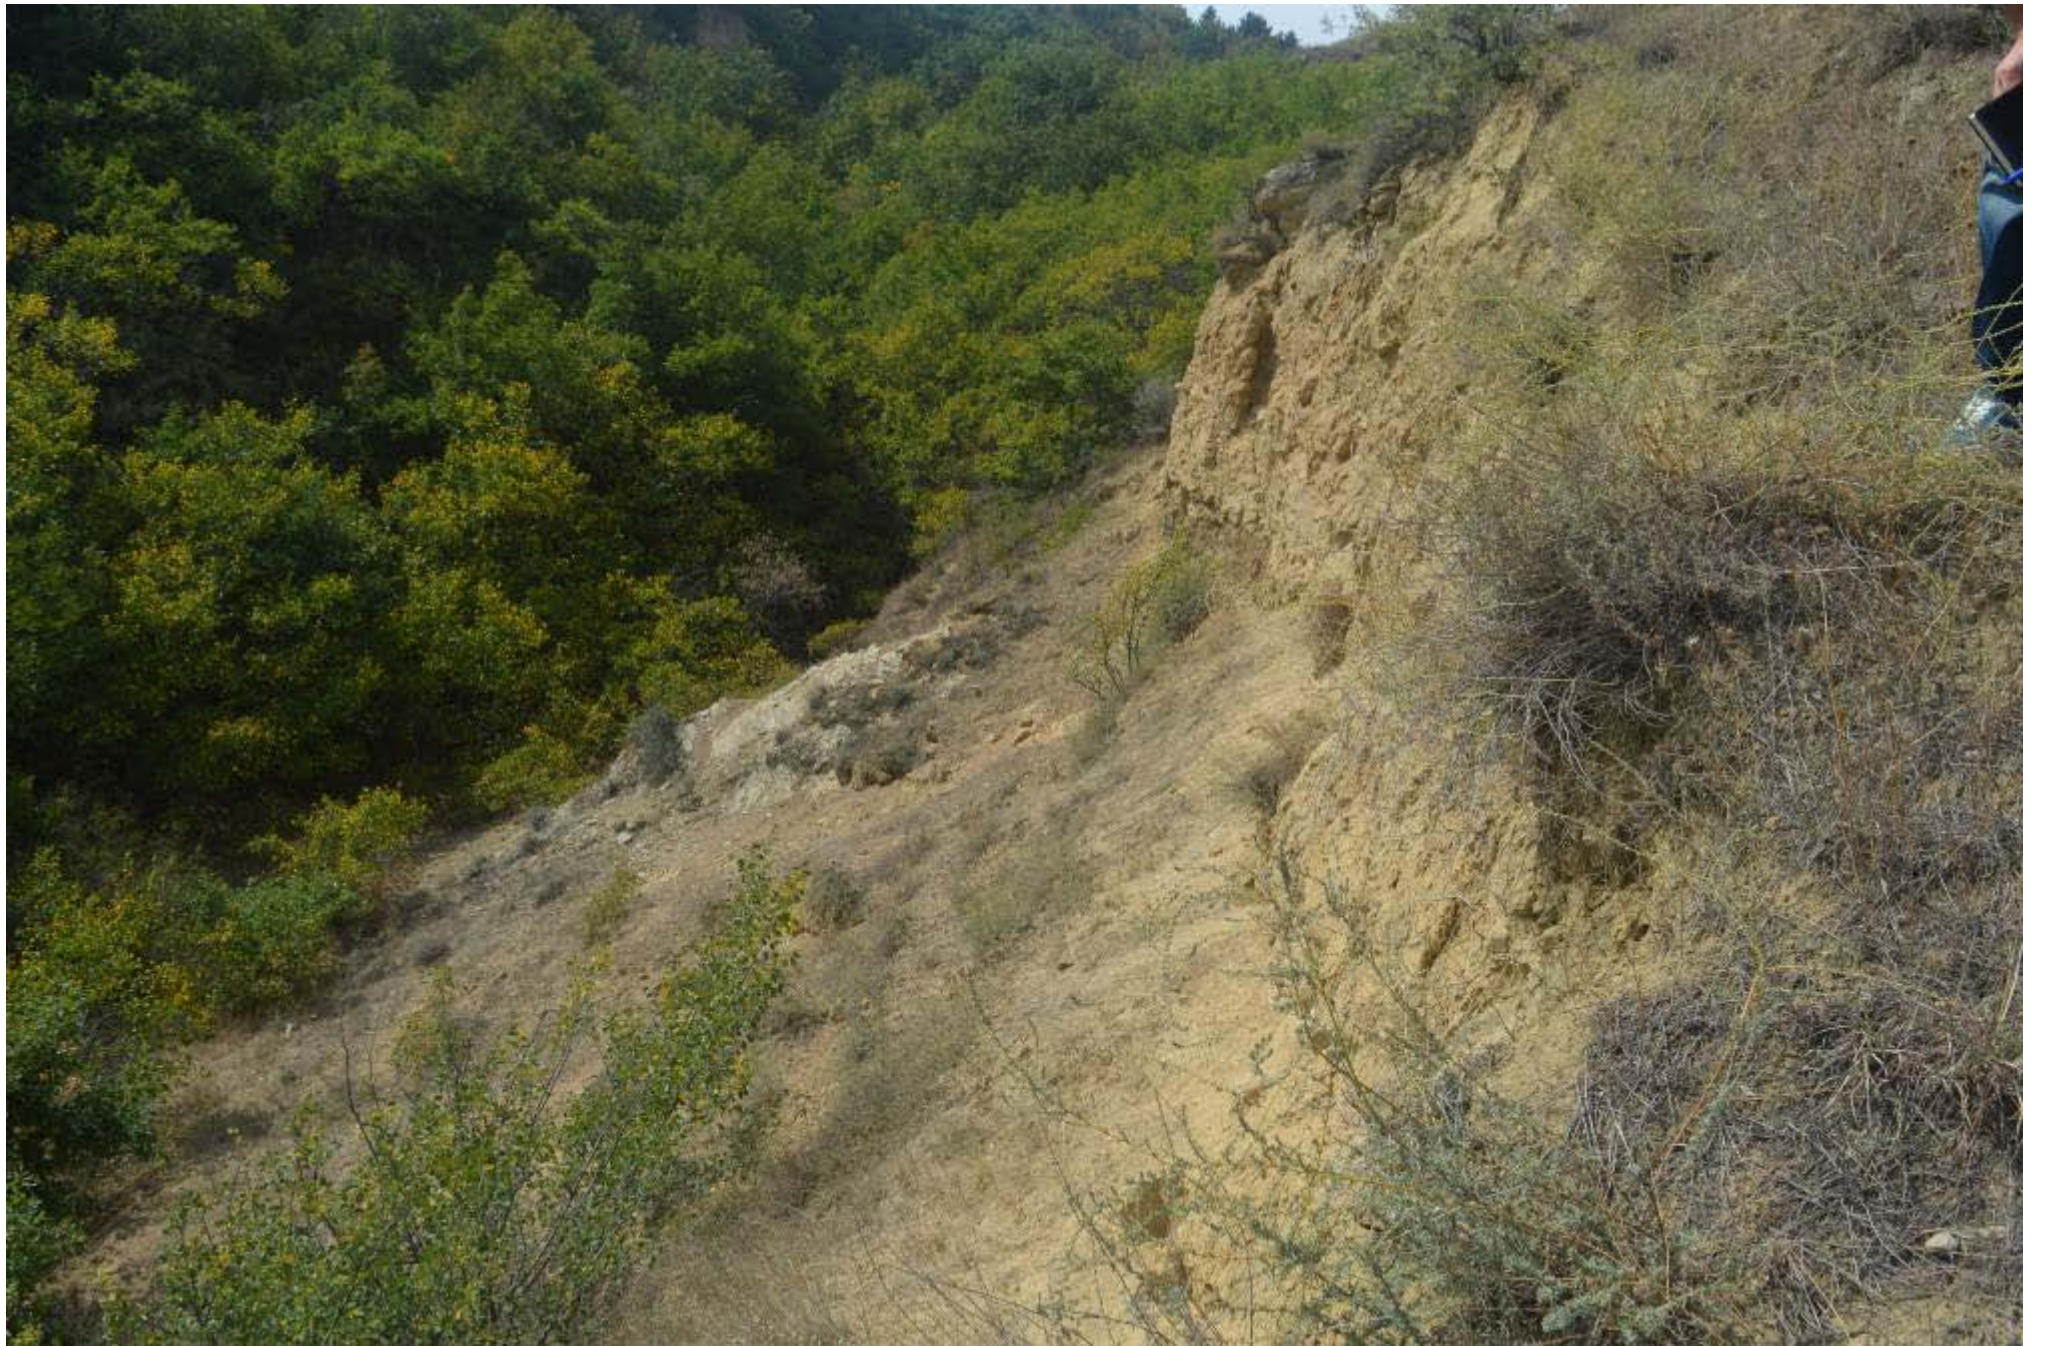
1	მეწყრის № რუკაზე	№ 104
2	ადგილმდებარეობა	ადგილის კოორდინატი: X-477431; Y-4627683. მდებარეობს დიდმის ჩრდილოეთ ნაწილში, მშრალი ხევის მარცხენა ფერდობის ქვედა ნაწილში.
3	მეწყრული ფერდის გენეზისი და რელიეფის ხასიათი	მეწყრული ფერდი ეროზიულ-დენუდაციური გენეზისისაა, რომლის ექსპოზიცია სამხრეთ-აღმოსავლურია, ხოლო ფერდობის საშუალო დახრილობა 40-45°-ია.
4	მეწყრული ფერდის გეოლოგიური აგებულება	მეწყრული ფერდის გეოლოგიურ აგებულებაში მონაწილეობენ შუა და ზედა ოლიგოცენური ასაკის (P <sub>3<sup>2+3</sup></sub> ) ნალექები, ლითოლოგიურად წარმოდგენილი თიხოვანი და ქვიშიან-თიხოვანი ქანებით.
5	მეწყრული ფერდის ჰიდროგეოლოგიური პირობები	წყლის გამოსავლები არ ფიქსირდება.
6	მეწყრის მდებარეობა ფერდობის ბაზისის მიმართებით	მეწყერი მოიცავს ფერდობის ქვედა ნაწილს და მისი ბაზისი ხევის კალაპოტია.
7	მეწყრული სხეულის საერთო დახასიათება	მეწყრის ფართობი 0.1 ჰა, სიგრძე - 15 მ, სიგანე - 25 მ, სავარაუდო სიმძლავრე 1.5-2 მ.
8	მეწყრული სხეულის ამგები ქანები (გეოლოგიური ინდექსი) და მათი საინჟინრო გეოლოგიური დახასიათება	მეწყერი განვითარებულია მეოთხეული ასაკის ღია-ყავისფერ თიხა-თიხნაებში, ფიქსირდება ძირთადი ქანების გამოსავლები.

9	მეწყის ტიპი და მისი სიღრმე	კლიმატოგენური, მეწყერი ჩამოქცევითი ტიპისაა და მისი სიმძლავრე დაახლოებით 1.5-2 მ-ია.
10	შედარებითი ასაკი და მეწყრის აქტიურობის ხარისხი	მეწყერი თამანედროევეა, აქტიური ნელი დინამიკით, ვითარდება რეგრესიულად.
11	მეწყრის წარმოშობის მიზეზები	მეწყრის განვითარება განპირობებულია გეოლოგიურ-მორფოლოგიური ფაქტორებით.
12	მეწყრის მიერ გამოწვეული ზარალი და საშიშროების რისკი	მეწყრის მიერ გამოწვეული ზარალი უმნიშვნელოა, ხოლო საშიშროების რისკი არ არსებობს.
13	მეწყრის მიმდებარე ფერდობების მდგრადობის დახასიათება	მეწყრის მიმდებარე ფერდობები არამდგრადია.
14	მეწყრული სხეულისა და მიმდებარე ფერდობების მდგრადობის ღონისძიებების უზრუნველყოფა	მეწყერსაწინააღმდეგო ღონისძიებების გატარებას არ საჭიროებს.

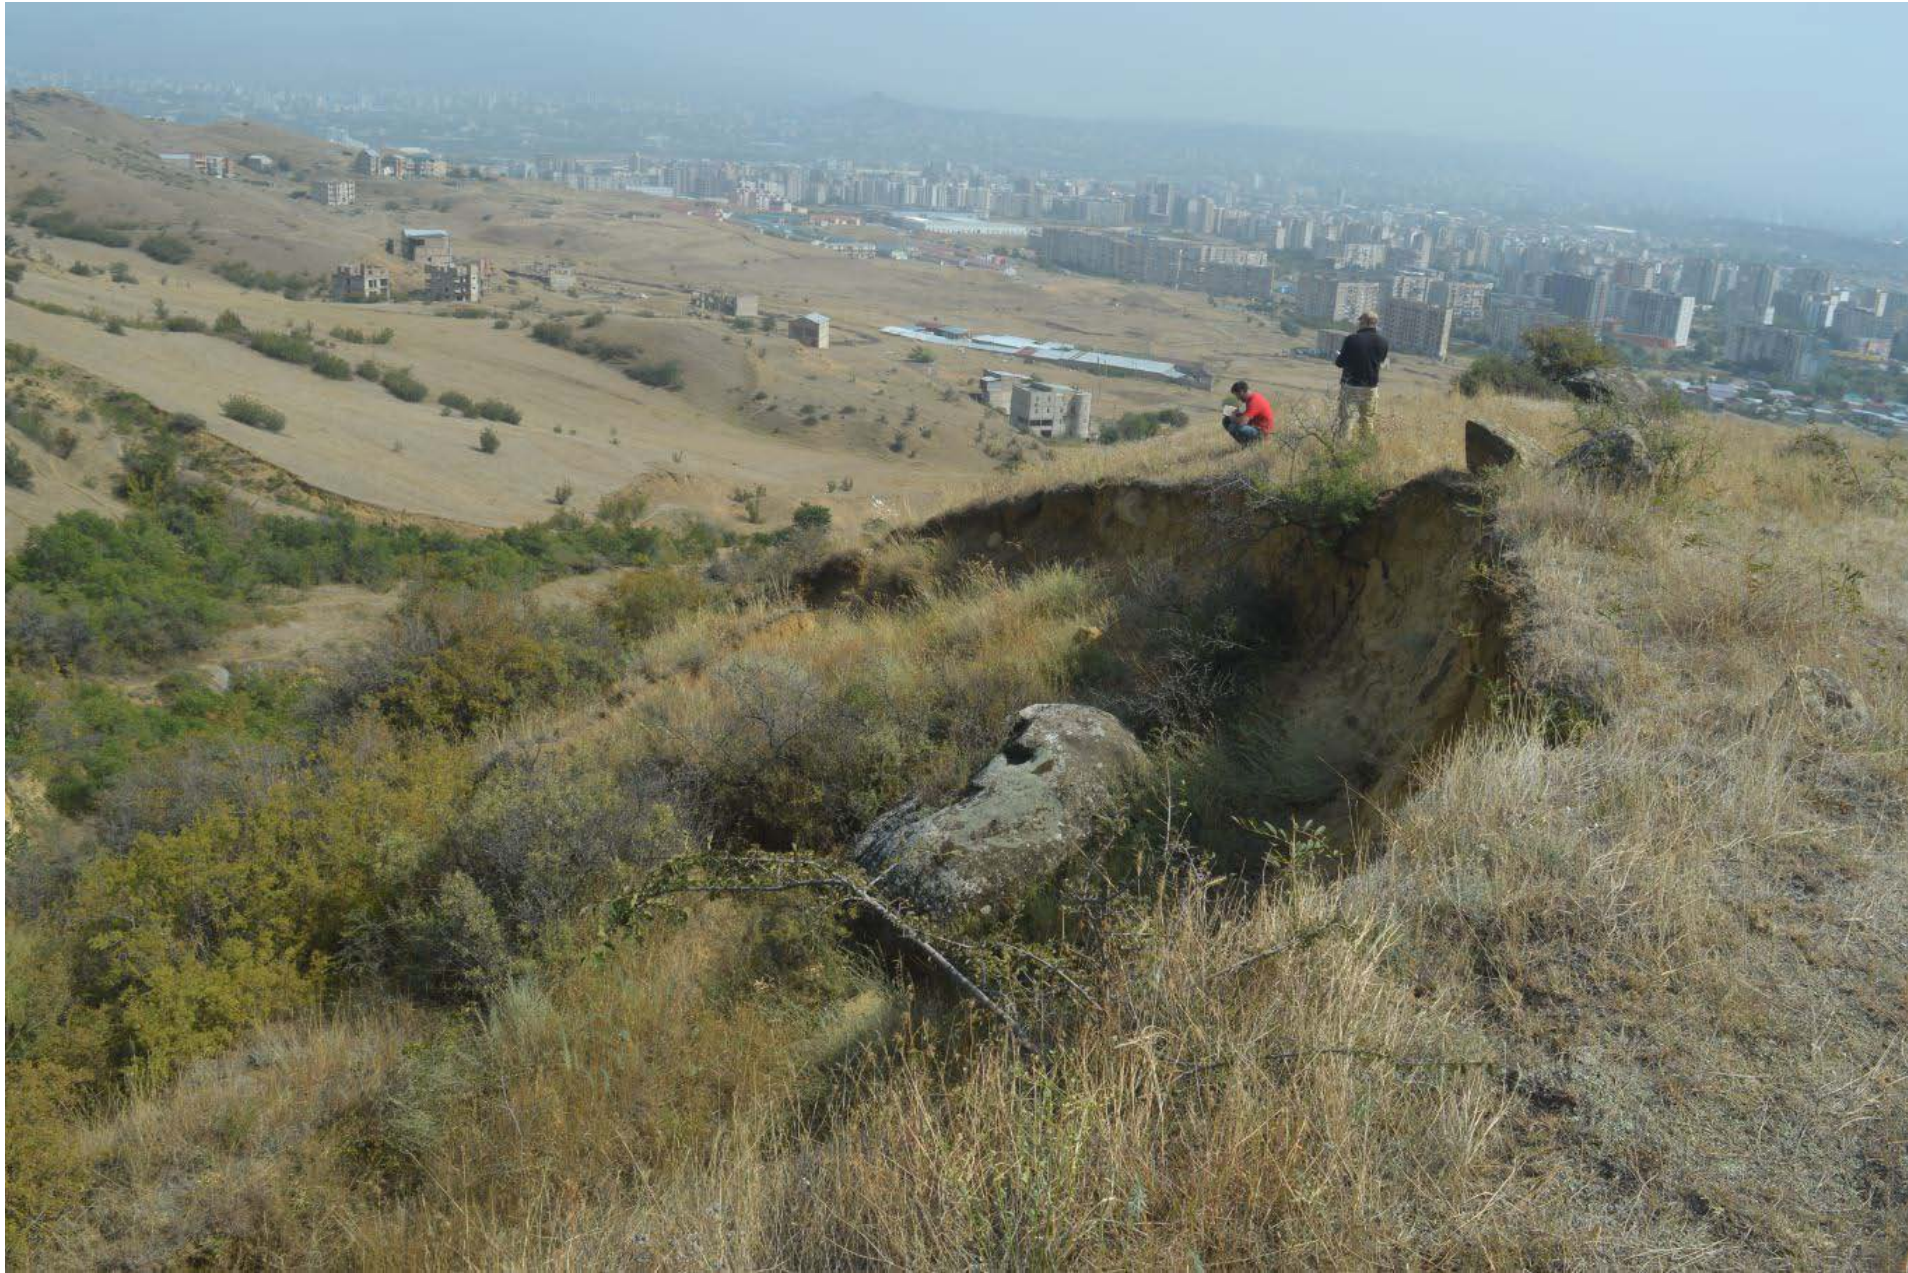
1	მეწყრის № რუკაზე	№ 105
2	ადგილმდებარეობა	ადგილის კოორდინატი: X-477587; Y-4627832. მდებარეობს მუხათგვერდის სასაფლაოს აღმოსავლეთ ნაწილში, მშრალი ხევის მარჯვენა ფერდობის ქვედა ნაწილში.
3	მეწყრული ფერდის გენეზისი და რელიეფის ხასიათი	მეწყრული ფერდი ეროზიულ-დენუდაციური გენეზისისაა, რომლის ექსპოზიცია ჩრდილო-აღმოსავლურია, ხოლო ფერდობის საშუალო დახრილობა 45-50°-ია.
4	მეწყრული ფერდის გეოლოგიური აგებულება	მეწყრული ფერდის გეოლოგიურ აგებულებაში მონაწილეობას ღებულობენ საყარაულოს წყების (N <sub>1</sub> 'sc) ნალექები, ლითოლოგიურად წარმოდგენილი კვარც-არკოზული ქვიშაქვებით თიხების და მიკროკონგლომერატების შუაშრეებით.
5	მეწყრული ფერდის ჰიდროგეოლოგიური პირობები	წყლის გამოსავლები არ ფიქსირდება.
6	მეწყრის მდებარეობა ფერდობის ბაზისის მიმართებით	მეწყერი მოიცავს ფერდობის ქვედა ნაწილს და მისი ბაზისი მშრალი ხევის ძირია.
7	მეწყრული სხეულის საერთო დახასიათება	მეწყრის ფართობი 0.11 ჰა, სიგრძე - 20-22 მ, სიგანე - 50 მ, საყარაუდო სიმძლავრე 3-4 მ-ია.

8	მეწყრული სხეულის აგებები ქანები (გეოლოგიური ინდექსი) და მათი საინჟინრო გეოლოგიური დახასიათება	მეწყრული სხეული აგებულია მეოთხეული ასაკის ღია ყავისფერი თიხა-თიხნარებით.
9	მეწყრის ტიპი და მისი სიღრმე	კლიმატოგენური, მეწყერი ჩამოქცევითი ტიპისაა და მისი საყარაუდო სიმძლავრე 3-4 მ.
10	შედარებითი ასაკი და მეწყრის აქტიურობის ხარისხი	მეწყერი თანამედროვეა, აქტიური საშუალო დინამიკით.
11	მეწყრის წარმოშობის მიზეზები	მეწყრის განვითარება განპირობებულია გეოლოგიურ-მორფოლოგიური ფაქტორებით.
12	მეწყრის მიერ გამოწვეული ზარალი და საშიშროების რისკი	მეწყრის მიერ გამოწვეული ზარალი უმნიშვნელოა, ხოლო საშიშროების რისკი დაბალი. მეწყრის რეგრესიულად განვითარების შემთხვევაში შეიძლება საფრთხე შეექმნას სასაფლაოს.
13	მეწყრის მიმდებარე ფერდობების მდგრადობის დახასიათება	მეწყრის მიმდებარე ფერდობები არამდგრადია.
14	მეწყრული სხეულისა და მიმდებარე ფერდობების მდგრადობის ღონისძიებების უზრუნველყოფა	ღონისძიებების გატარება ამ ეტაპზე არაა საჭირო.

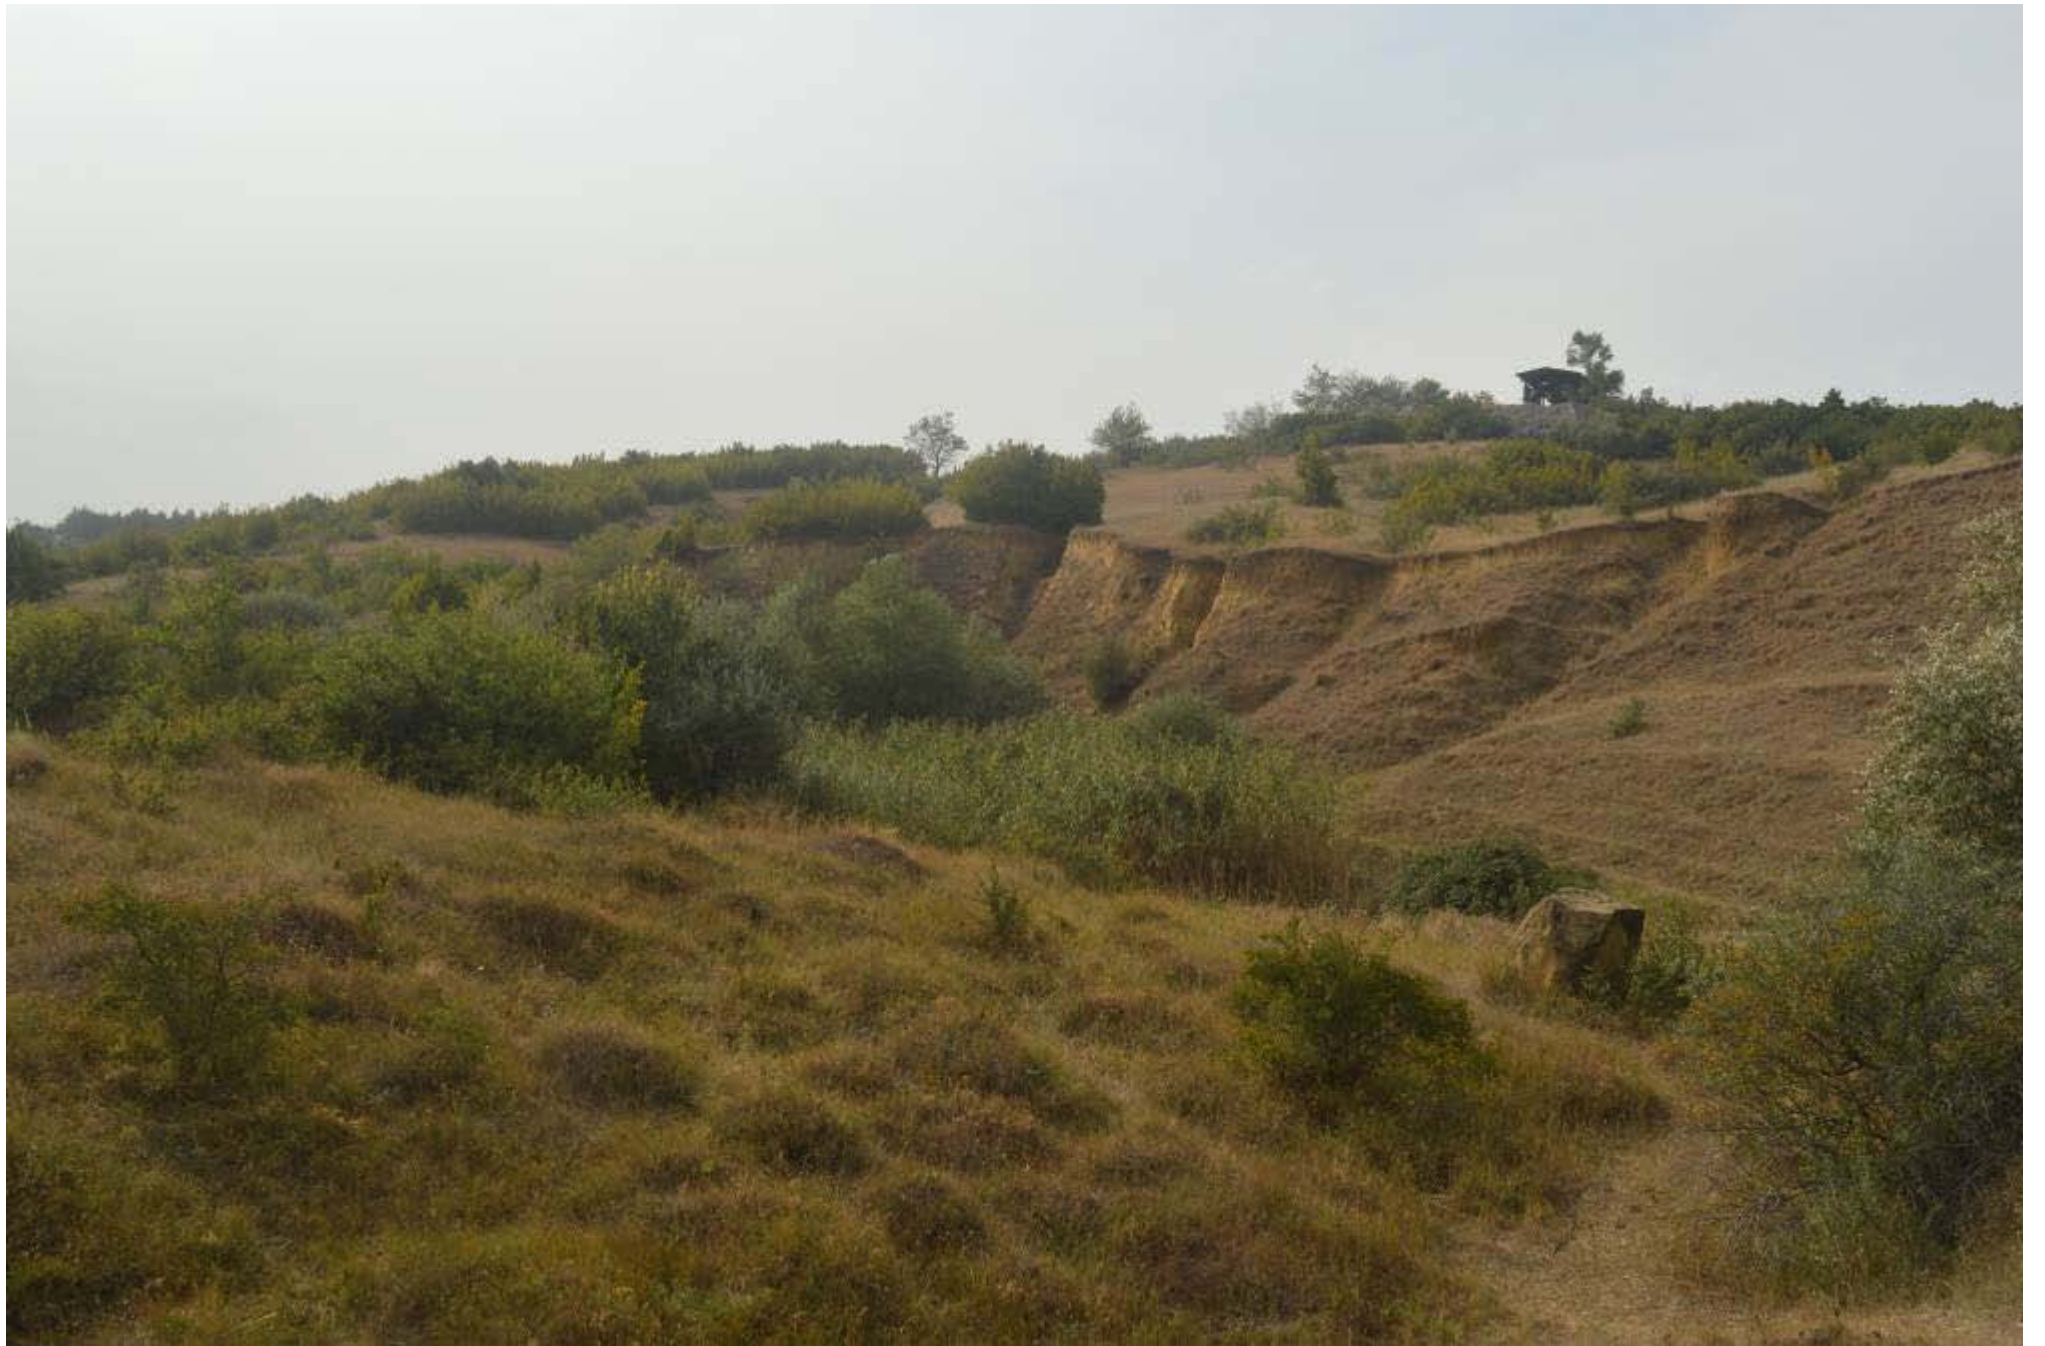
1	მეწყრის № რუკაზე	№ 106
2	ადგილმდებარეობა	ადგილის კოორდინატი: X-478000; Y-4627820. მდებარეობს მუხათგვერდის სასაფლაოს მიმდებარედ, მშრალი ხევის მარჯვენა ფერდზე.
3	მეწყრული ფერდის გენეზისი და რელიეფის ხასიათი	მეწყრული ფერდი ეროზიულ-დენუდაციური გენეზისისაა, რომლის ექსპოზიცია სამხრეთ-აღმოსავლურია, ხოლო ფერდობის საშუალო დახრილობა 40-45°-ია.
4	მეწყრული ფერდის გეოლოგიური აგებულება	მეწყრული ფერდის გეოლოგიურ აგებულებაში მონაწილეობას ღებულობენ საყარაულოს წყების (N <sub>1</sub> <sup>1sc</sup> ) ნალექები, ლითოლოგიურად წარმოდგენილი კვარც-არკოზული ქვიშაქვებით თიხების და მიკროკონგლომერატების შუაშრეებით.
5	მეწყრული ფერდის ჰიდროგეოლოგიური პირობები	ფიქსირდება წყლის გამოსავლები.
6	მეწყრის მდებარეობა ფერდობის ბაზისის მიმართებით	მეწყერი მოიცავს ფერდობს შუა და ქვედა ნაწილს და მისი ბაზისი ხევის ძირია.
7	მეწყრული სხეულის საერთო დახასიათება	მეწყრის ფართობი 2.9 ჰა, სიგრძე - 230-235 მ, სიგანე - 80 მ, სავარაუდო სიმძლავრე ??? მ-ია. მეწყრული სხეულის ზედაპირი ტალღოვან-ბორცოვანია. ფიქსირდება ამოწნეხვის ზვინულები.

8	მეწყრული სხეულის ამგები ქანები (გეოლოგიური ინდექსი) და მათი საინჟინრო გეოლოგიური დახასიათება	მეწყერი განვითარებულია მეოთხეული ასაკის თიხა-თიხნარებში.
9	მეწყის ტიპი და მისი სიღრმე	კლიმატოგენური, მეწყერი ცოცვითი ტიპისაა და მისი სავარაუდო სიმძლავრე 8-10 მ.
10	შედარებითი ასაკი და მეწყრის აქტიურობის ხარისხი	მეწყერი თანამედროვეა, აქტიური ნელი დინამიკით.
11	მეწყრის წარმოშობის მიზეზები	მეწყრის განვითარება განპირობებულია გეოლოგიურ-მორფოლოგიური ფაქტორებით.
12	მეწყრის მიერ გამოწვეული ზარალი და საშიშროების რისკი	მეწყრის მიერ გამოწვეული ზარალი უმნიშვნელოა, საშიშროების რისკი დაბალი. აღსანიშნავია, რომ მეწყრის ენური ნაწილიდან საცხოვრებელი სახლები დაშორებულია 180 მ მანძილით.
13	მეწყრის მიმდებარე ფერდობების მდგრადობის დახასიათება	მეწყრის მიმდებარე ფერდობები არამდგრადია.
14	მეწყრული სხეულისა და მიმდებარე ფერდობების მდგრადობის ღონისძიებების უზრუნველყოფა	ზედაპირული წყლების მოშორება მეწყრული სხეულიდან. დატერასება და მრავალწლიანი ნარგავების გაშენება.
