# მეწყრის ფურცელი № 1

თარიღი: 27.11.2017 ბაკურ ჯინორია, გიორგი გაფრინდაშვილი

1	მეწყრის # რუკაზე	1
2	ადგილმდებარეობა	X-491381, Y-4623485 მდ. კვირიკობის ხევის მარცხენა უსახელო შენაკადის მარცხენა ფერდობი
3	მეწყრული ფერდობის გენეზისი და რელიეფის ხასიათი	ჩრდილოური ექსპოზიციის 25-30° დახრილობის, ჩრდილოეთ ექსპოზიციის ფერდობი
4	მეწყრული ფერდობის გეოლოგიური აგებულება	მეწყრის ფერდობის გეოლოგიურ აგებულებაში მონაწილეობენ ქვედა მიოცენური ასაკის, კოწახურის იარუსის ნალექებით (N <sub>1</sub> <sup>1</sup> cz), რომლებიც წარმოდგენილია მუქი, თხელშრეებრივი თიხებით და ქვიშაქვებით
5	მეწყრული ფერდობის ჰიდროგეოლოგიური პირობები	ზედაპირზე გრუნტის წყლების გამოსავლები არ ფიქსირდება.
6	მეწყრის ბაზისის მდებარეობა ფერდობთან მიმართებაში	მეწყრის ბაზისი არის ხეობის კალაპოტი
7	მეწყრული სხეულის საერთო დახასიათება	მეწყრის სიგრძე: 15 მ სიგანე: 10 მ ფართობი: 0.054 ჰა. მეწყრულ სხეულზე ფიქსირდება ძირითადი ქანების გამოსავლები. ხეობის ძირი დაფარულია ხე-მცენარეულობით. მიმდებარე ფერდობები და ხეობის დიდი ნაწილი მეწყრულია.

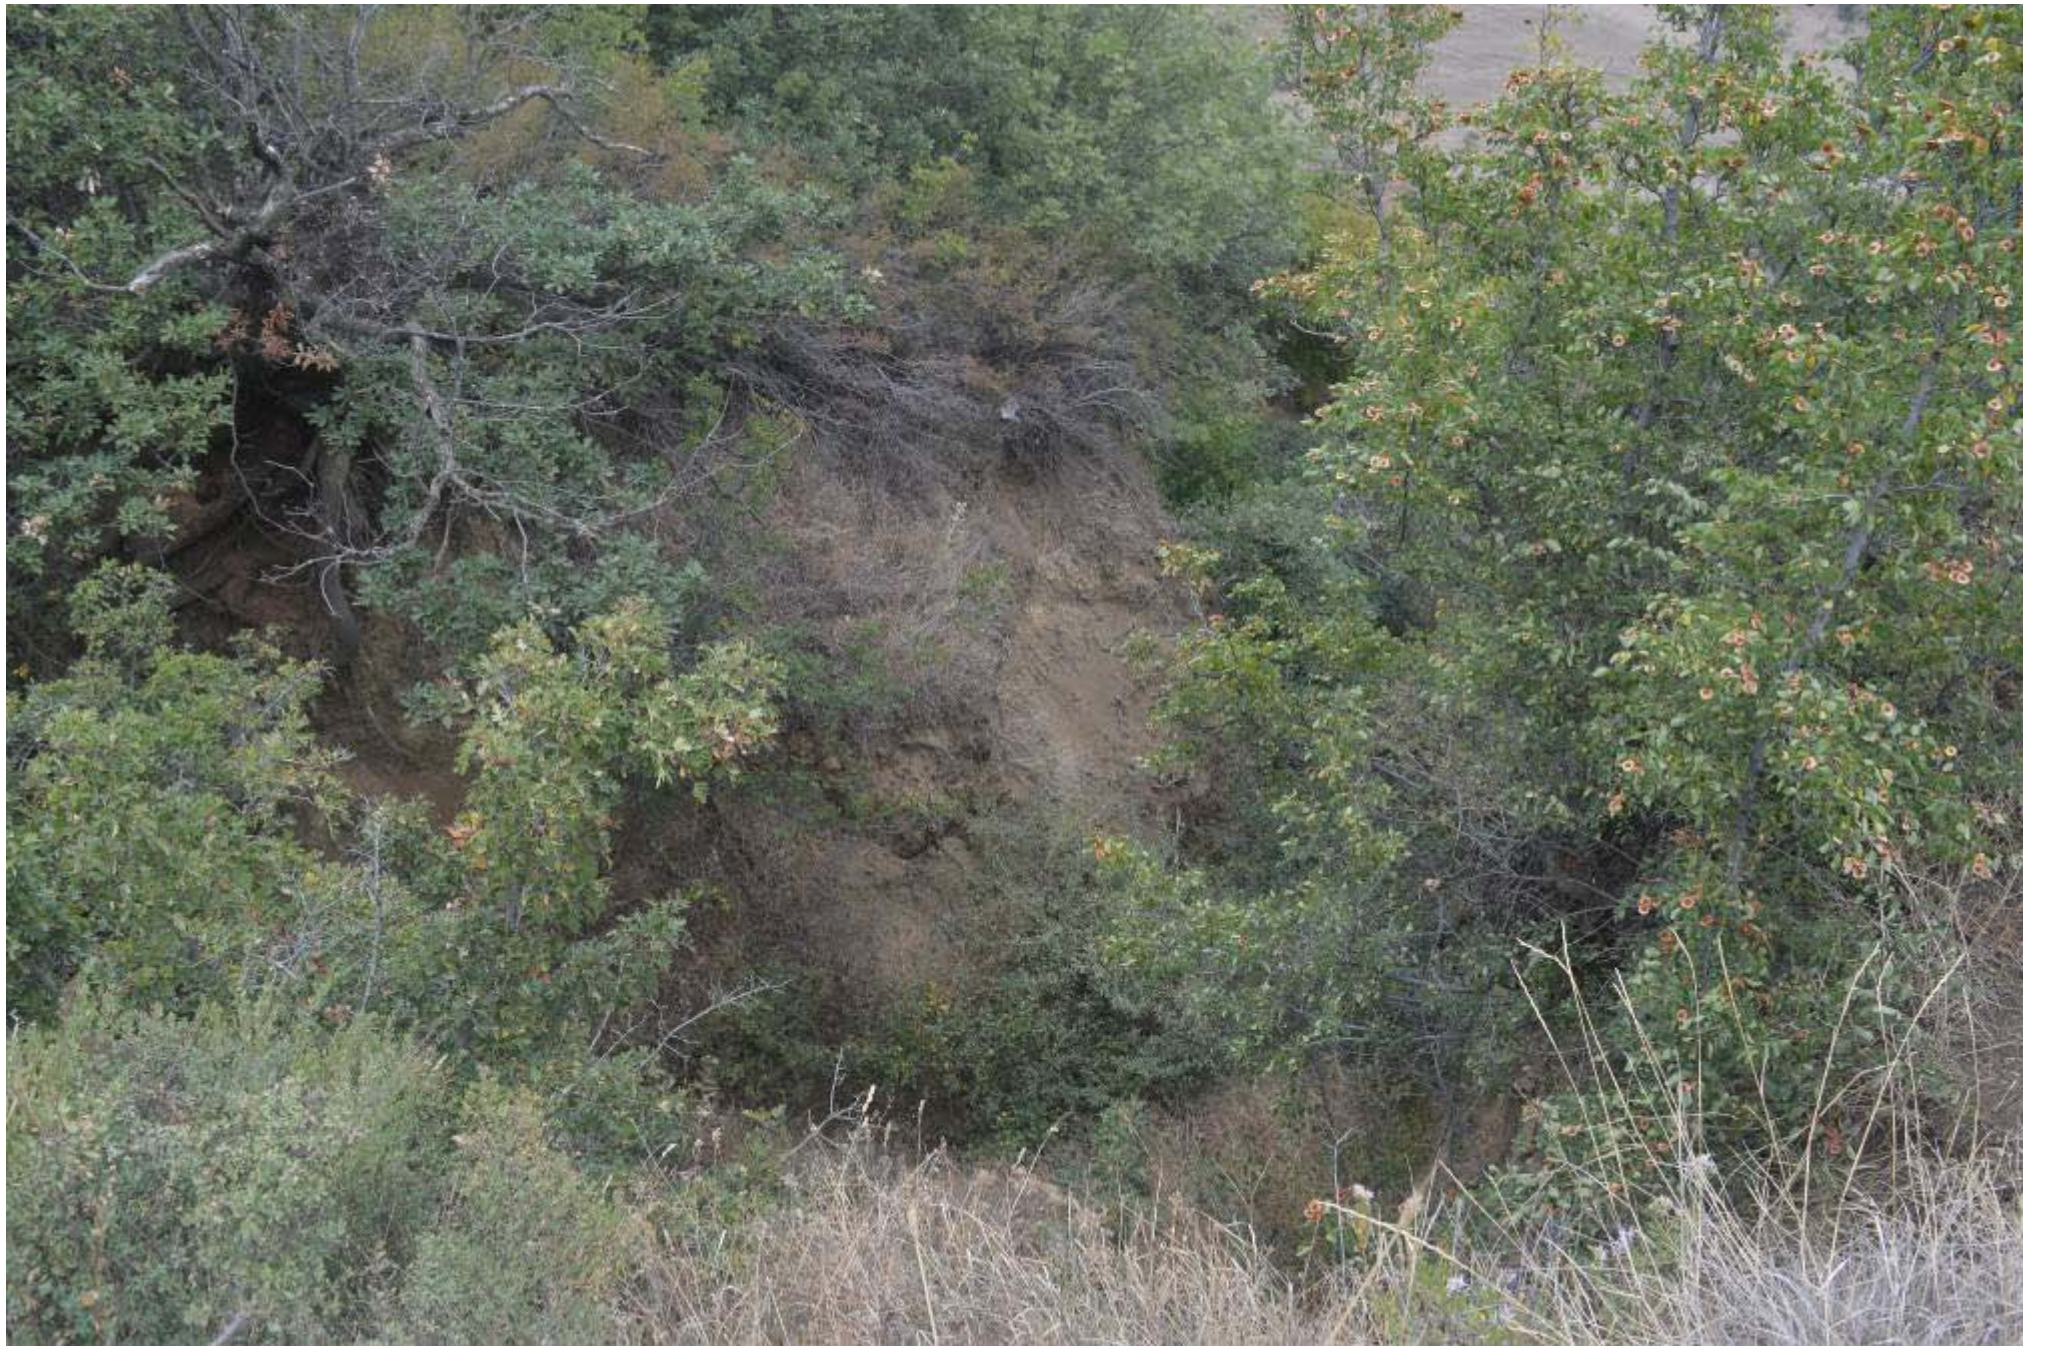
1	მეწყრის № რუკაზე	№ 107
2	ადგილმდებარეობა	ადგილის კოორდინატი: X-476202; Y-4626696. მდებარეობს სოფელ დიდმის დასავლეთ ნაწილში, მდ. წორწორას ხევის მარჯვენა ფერდობის ქვედა ნაწილში.
3	მეწყრული ფერდის გენეზისი და რელიეფის ხასიათი	მეწყრული ფერდი ეროზიულ-დენუდაციური გენეზისისაა, რომლის ექსპოზიცია ჩრდილო-აღმოსავლურია, ხოლო ფერდობის საშუალო დახრილობა 15-20°-ია.
4	მეწყრული ფერდის გეოლოგიური აგებულება	მეწყრული ფერდის გეოლოგიურ აგებულებაში მონაწილეობას ღებულობენ საყარაულოს წყების (N <sub>1</sub> 'sc) ნალექები, ლითოლოგიურად წარმოდგენილი კვარც-არკოზული ქვიშაქვებით თიხების და მიკროკონგლომერატების შუაშრეებით.
5	მეწყრული ფერდის ჰიდროგეოლოგიური პირობები	წყლის გამოსავლები არ ფიქსირდება.
6	მეწყრის მდებარეობა ფერდობის ბაზისის მიმართებით	მეწყერი იკავებს ფერდობის ქვედა ნაწილს და მისი ბაზისი ხევის ძირია.
7	მეწყრული სხეულის საერთო დახასიათება	მეწყრის ფართობი 0.7 ჰა, სიგრძე - 120 მ, სიგანე - 80 მ, სავარაუდო სიმძლავრე 2-3 მ მ-ია. მეწყრულ სხეულს მსხლისებური ფორმა აქვს. მარჯვენა ბორტთან ფიქსირდება ხრამი, რომელიც 5-6 მეტრითა ჩაჭრილი.

8	მეწყრული სხეულის ამგები ქანები (გეოლოგიური ინდექსი) და მათი საინჟინრო გეოლოგიური დახასიათება	მეწყერი განვითარებულია მეოთხეულ ნალექებში.
9	მეწყის ტიპი და მისი სიღრმე	კლიმატოგენური, მეწყერი ცოცვითი ტიპისაა და მისი სიღრმე 2-3 მ-ია.
10	შედარებითი ასაკი და მეწყრის აქტიურობის ხარისხი	მეწყერი თანამედროვეა, აქტიური ნელი დინამიკით.
11	მეწყრის წარმოშობის მიზეზები	მეწყრის განვითარება განპირობებულია გეოლოგიურ-მორფოლოგიური ფაქტორებით.
12	მეწყრის მიერ გამოწვეული ზარალი და საშიშროების რისკი	მეწყერი აზიანებს გრუნტის გზას, შესაბამისად საშიშროების რისკი დაბალი.
13	მეწყრის მიმდებარე ფერდობების მდგრადობის დახასიათება	მიმდებარე ფერდობები არამდგრადია.
14	მეწყრული სხეულისა და მიმდებარე ფერდობების მდგრადობის ღონისძიებების უზრუნველყოფა	ზედაპირული წყლების მოშორება მეწყრული სხეულიდან.

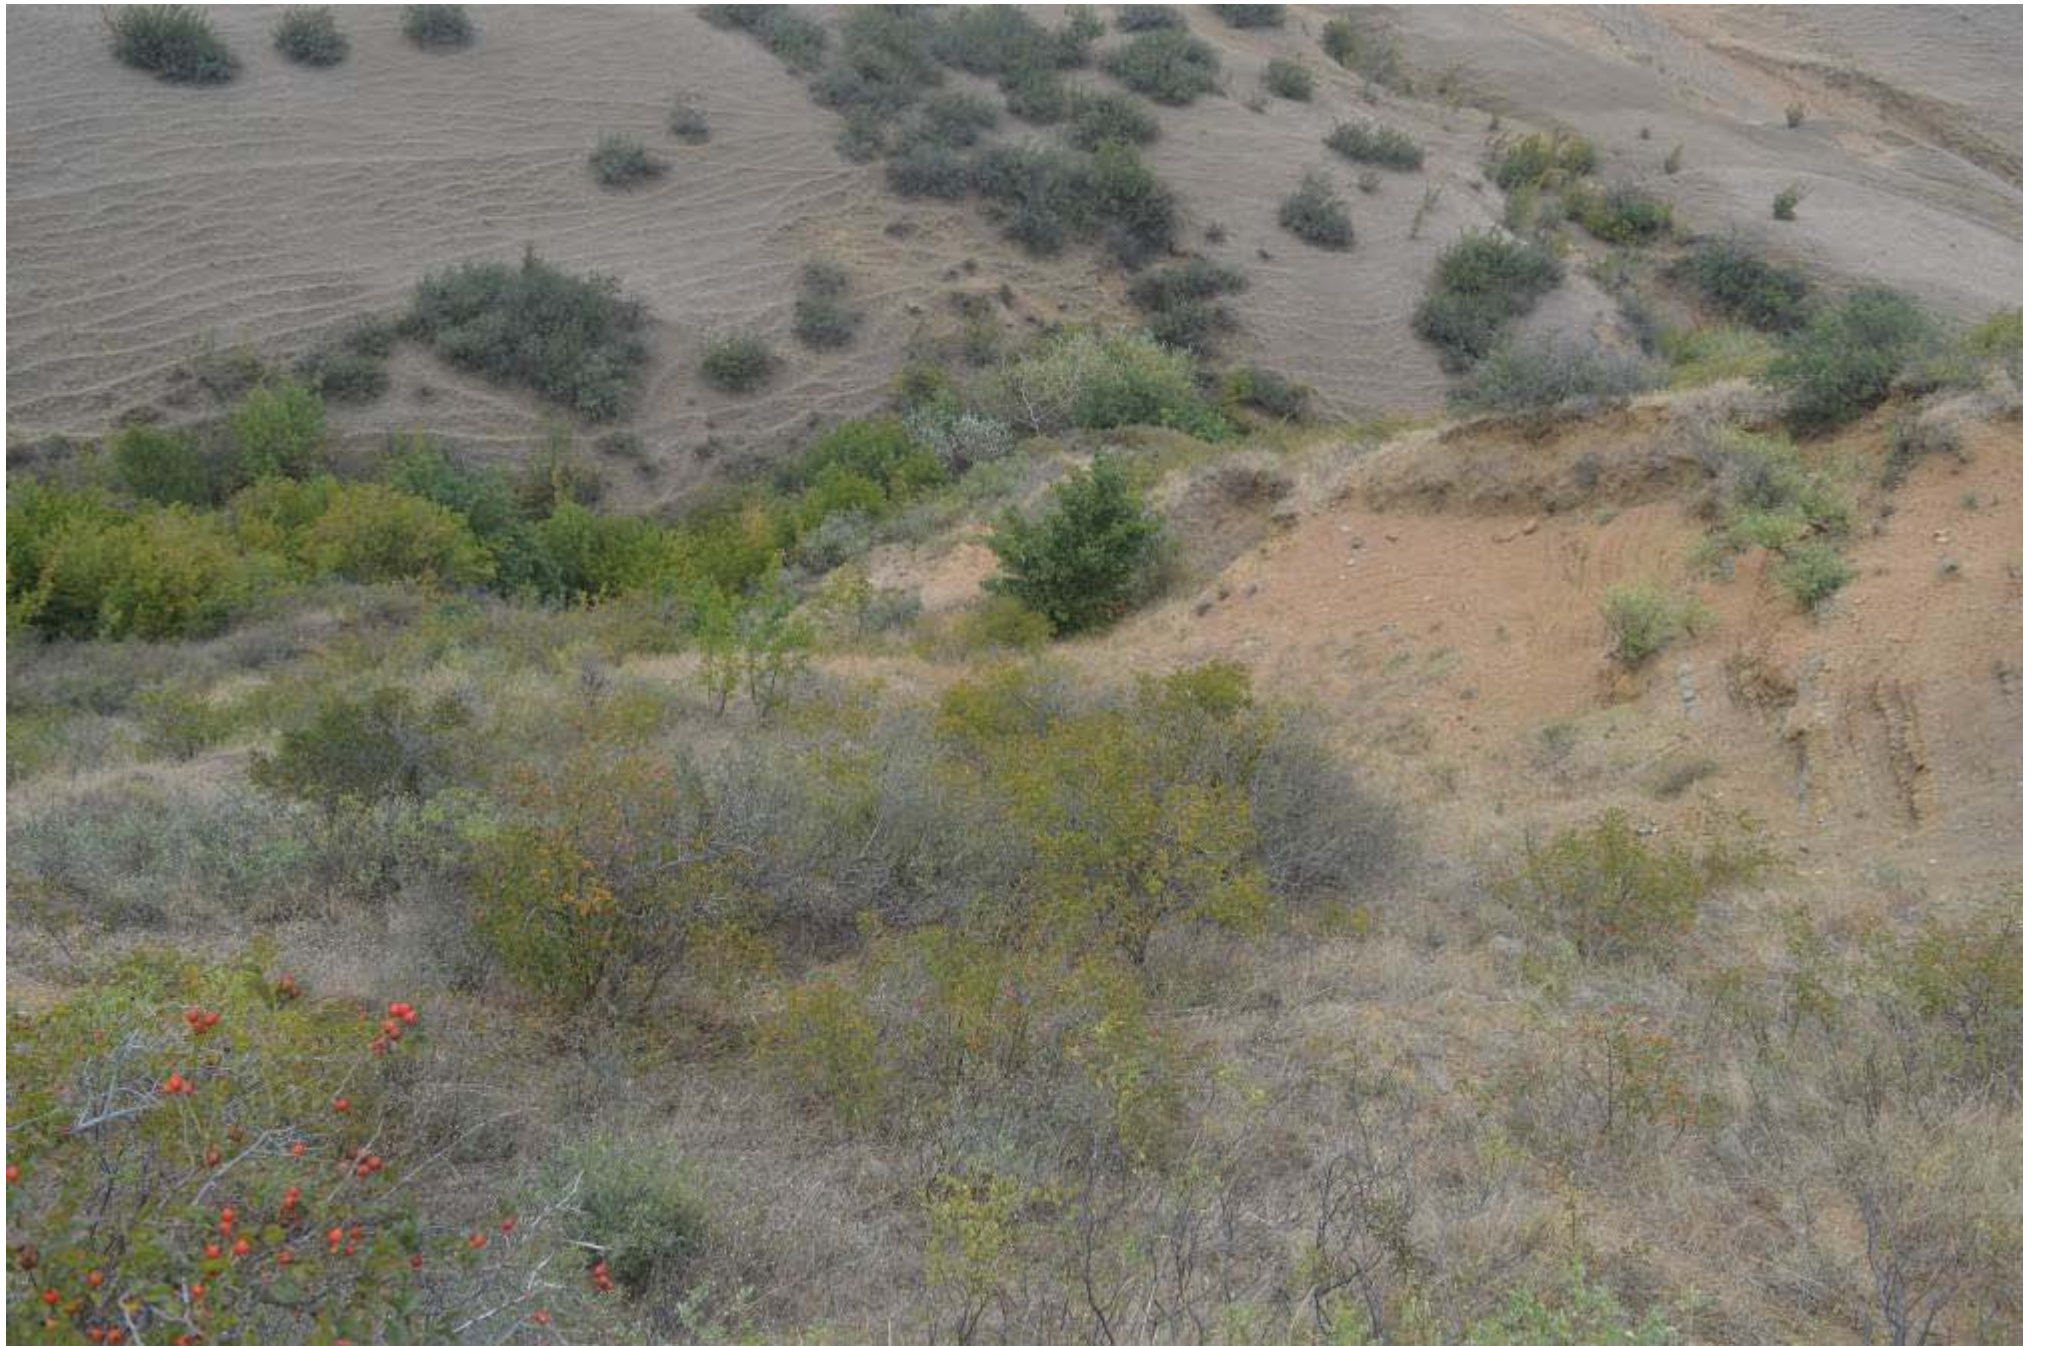
1	მეწყრის № რუკაზე	№ 108
2	ადგილმდებარეობა	ადგილის კოორდინატი: X-476477; Y-4626570. მდებარეობს სოფელ დიდმის დასავლეთ ნაწილში, მდ. წორწორას ხევის მარჯვენა ფერდობის ქვედა ნაწილში.
3	მეწყრული ფერდის გენეზისი და რელიეფის ხასიათი	მეწყრული ფერდი ეროზიულ-დენუდაციური გენეზისისაა, რომლის ექსპოზიცია ჩრდილო-აღმოსავლურია, ხოლო ფერდობის საშუალო დახრილობა 20°-ია.
4	მეწყრული ფერდის გეოლოგიური აგებულება	მეწყრული ფერდის გეოლოგიურ აგებულებაში მონაწილეობას ღებულობენ საყარაულოს წყების (N <sub>1</sub> 'sc) ნალექები, ლითოლოგიურად წარმოდგენილი კვარც-არკოზული ქვიშაქვებით თიხების და მიკროკონგლომერატების შუაშრეებით.
5	მეწყრული ფერდის ჰიდროგეოლოგიური პირობები	წყლის გამოსავლები არ ფიქსირდება.
6	მეწყრის მდებარეობა ფერდობის ბაზისის მიმართებით	მეწყერი იკავებს ფერდობის ქვედა ნაწილს და მისი ბაზისი ხევის ძირია.
7	მეწყრული სხეულის საერთო დახასიათება	მეწყრის ფართობი 0.26 ჰა, სიგრძე - 75 მ, სიგანე - 50 მ, სავარაუდო სიმძლავრე 1-1.5 მ-ია. მეწყრული სხეული დაფარულია ბუჩქნარით.

8	მეწყრული სხეულის ამგები ქანები (გეოლოგიური ინდექსი) და მათი საინჟინრო გეოლოგიური დახასიათება	მეწყერი განვითარებულია მეოთხეულ ნალექებში, ფიქსირდება ძირითადი ქანების გამოსავლებიც.
9	მეწყის ტიპი და მისი სიღრმე	კლიმატოგენური, მეწყერი ჩამოქცევითი ტიპისაა და მისი სიღრმე 1-1.5 მ-ია.
10	შედარებითი ასაკი და მეწყრის აქტიურობის ხარისხი	მეწყერი თანამედროვეა, აქტიური ნელი დინამიკით.
11	მეწყრის წარმოშობის მიზეზები	მეწყრის განვითარება განპირობებულია გეოლოგიურ-მორფოლოგიური ფაქტორებით.
12	მეწყრის მიერ გამოწვეული ზარალი და საშიშროების რისკი	მეწყერი აზიანებს გრუნტის გზას, შესაბამისად საშიშროების რისკი დაბალი.
13	მეწყრის მიმდებარე ფერდობების მდგრადობის დახასიათება	მიმდებარე ფერდობები არამდგრადია.
14	მეწყრული სხეულისა და მიმდებარე ფერდობების მდგრადობის ღონისძიებების უზრუნველყოფა	ზედაპირული წყლების მოშორება მეწყრული სხეულიდან.

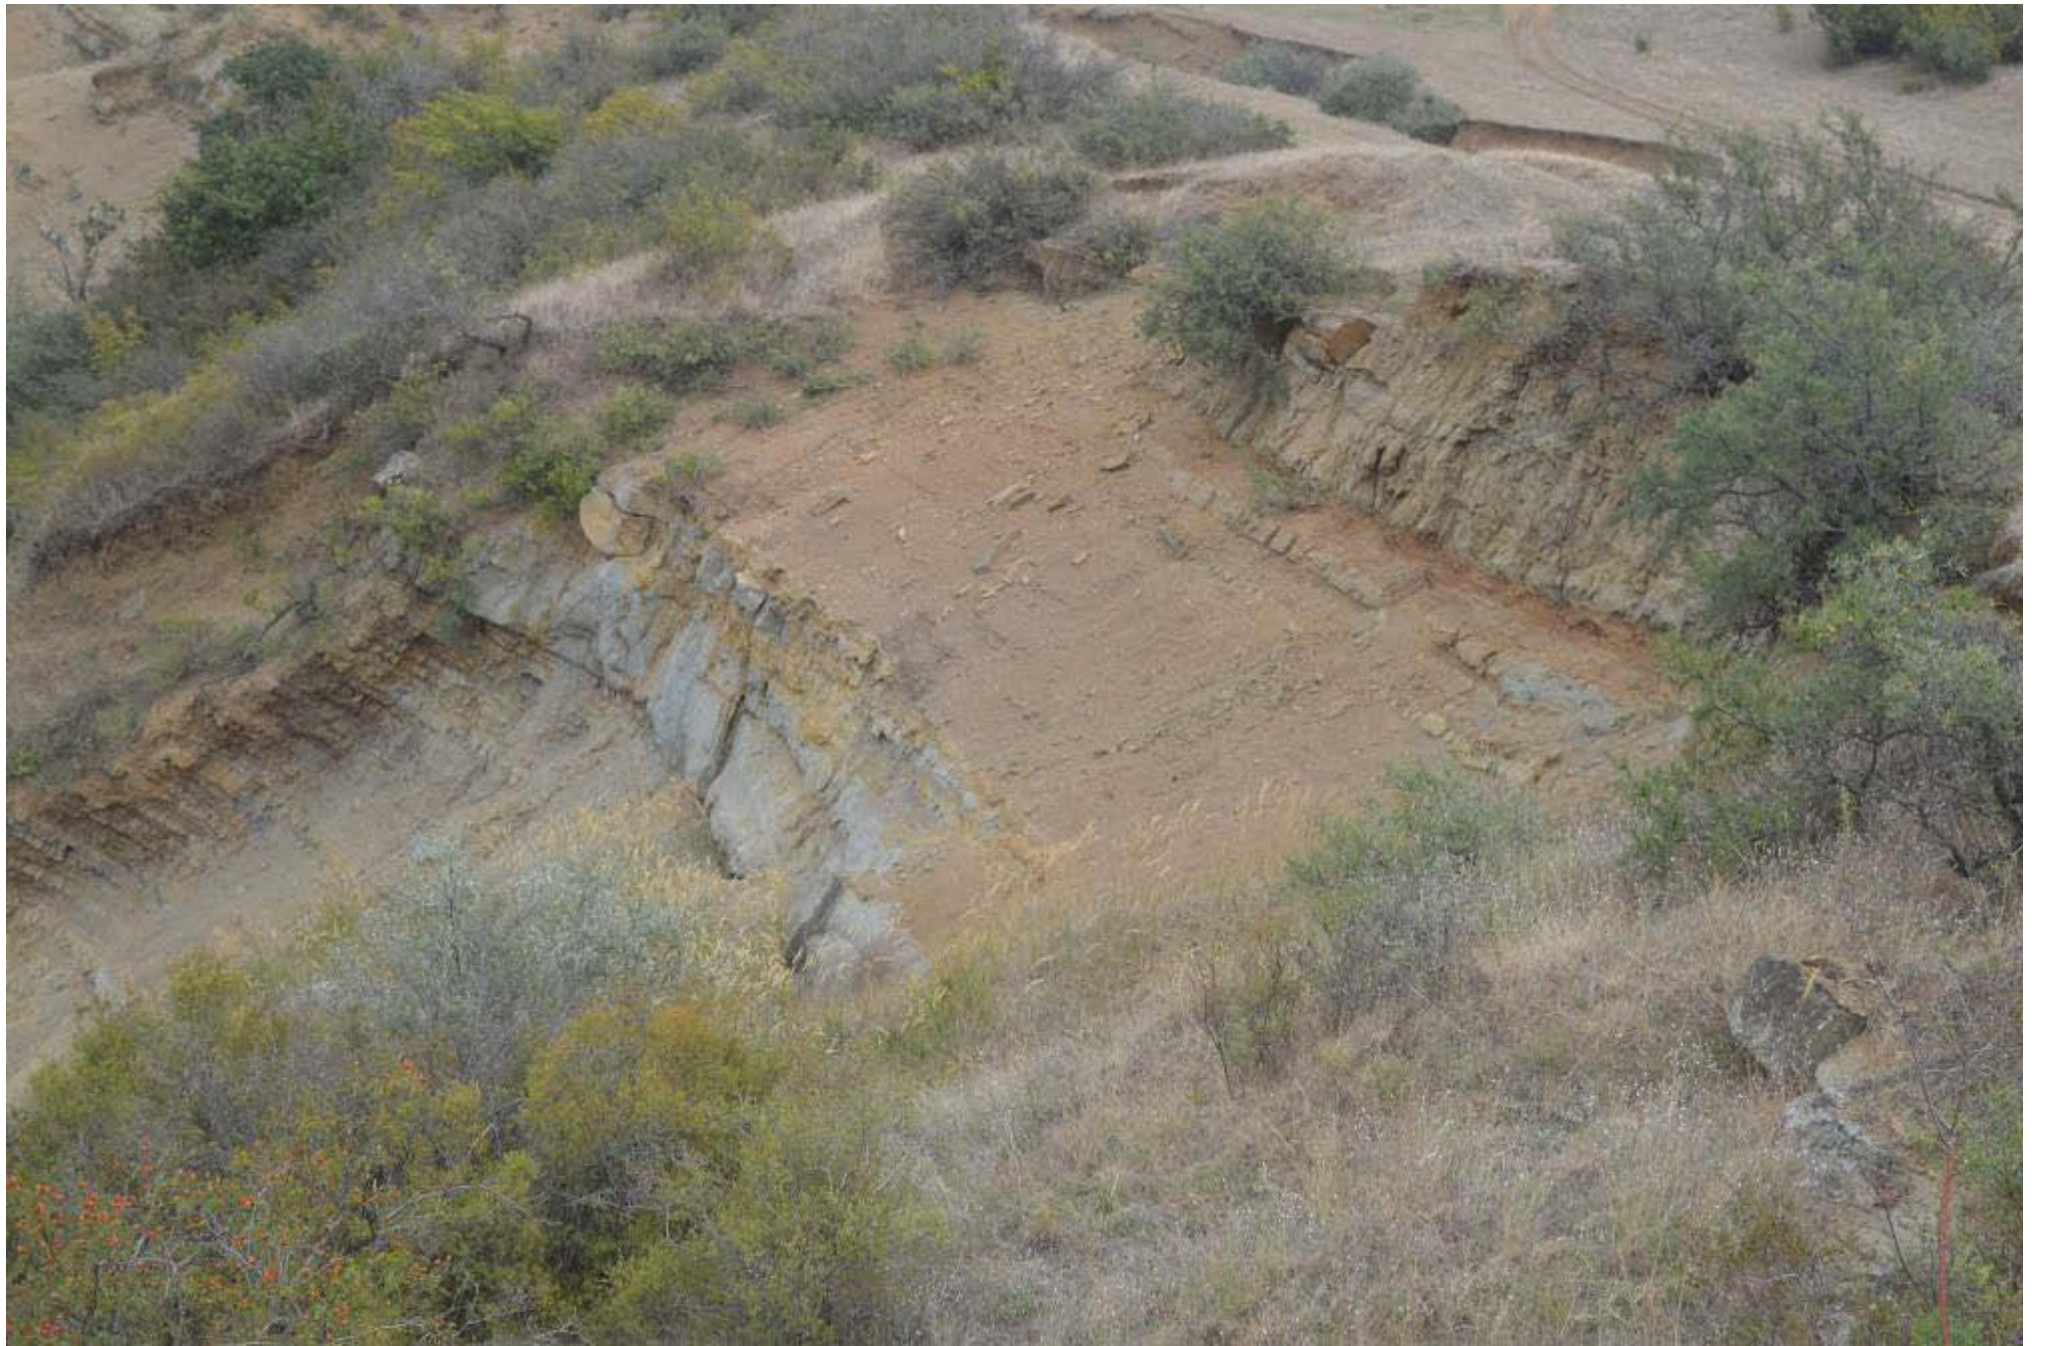
1	მეწყრის № რუკაზე	№ 109
2	ადგილმდებარეობა	ადგილის კოორდინატი: X-476573; Y-4626561. მდებარეობს სოფელ დიდმის დასავლეთ ნაწილში, მდ. წორწორას ხევის მარჯვენა ფერდობის ქვედა ნაწილში.
3	მეწყრული ფერდის გენეზისი და რელიეფის ხასიათი	მეწყრული ფერდი ეროზიულ-დენუდაციური გენეზისისაა, რომლის ექსპოზიცია ჩრდილო-აღმოსავლურია, ხოლო ფერდობის საშუალო დახრილობა 25-30°-ია.
4	მეწყრული ფერდის გეოლოგიური აგებულება	მეწყრული ფერდის გეოლოგიურ აგებულებაში მონაწილეობას ღებულობენ საყარაულოს წყების (N <sub>1</sub> 'sc) ნალექები, ლითოლოგიურად წარმოდგენილი კვარც-არკოზული ქვიშაქვებით თიხების და მიკროკონგლომერატების შუაშრეებით.
5	მეწყრული ფერდის ჰიდროგეოლოგიური პირობები	წყლის გამოსავლები არ ფიქსირდება.
6	მეწყრის მდებარეობა ფერდობის ბაზისის მიმართებით	მეწყერი იკავებს ფერდობის ქვედა ნაწილს და მისი ბაზისი ხევის ძირია.
7	მეწყრული სხეულის საერთო დახასიათება	მეწყრის ფართობი 0.25 ჰა, სიგრძე - 35-40 მ, სიგანე - 55 მ, საყარაუდო სიმძლავრე 2 მ-მდეა.

8	მეწყრული სხეულის აგებები ქანები (გეოლოგიური ინდექსი) და მათი საინჟინრო გეოლოგიური დახასიათება	მეწყერი განვითარებულია მეოთხეულ ნალექებში, ფიქსირდება ძირითადი ქანების გამოსავლებიც.
9	მეწყის ტიპი და მისი სიღრმე	კლიმატოგენური, მეწყერი ჩამოქცევითი ტიპისაა და მისი სიღრმე 2 მ-ია.
10	შედარებითი ასაკი და მეწყრის აქტიურობის ხარისხი	მეწყერი თანამედროვეა, აქტიური წელი დინამიკით.
11	მეწყრის წარმოშობის მიზეზები	მეწყრის განვითარება განპირობებულია გეოლოგიურ-მორფოლოგიური ფაქტორებით.
12	მეწყრის მიერ გამოწვეული ზარალი და საშიშროების რისკი	მეწყერი აზიანებს გრუნტის გზას, შესაბამისად საშიშროების რისკი დაბალი.
13	მეწყრის მიმდებარე ფერდობების მდგრადობის დახასიათება	მიმდებარე ფერდობები არამდგრადია.
14	მეწყრული სხეულისა და მიმდებარე ფერდობების მდგრადობის ღონისძიებების უზრუნველყოფა	ზედაპირული წყლების მოშორება მეწყრული სხეულიდან.

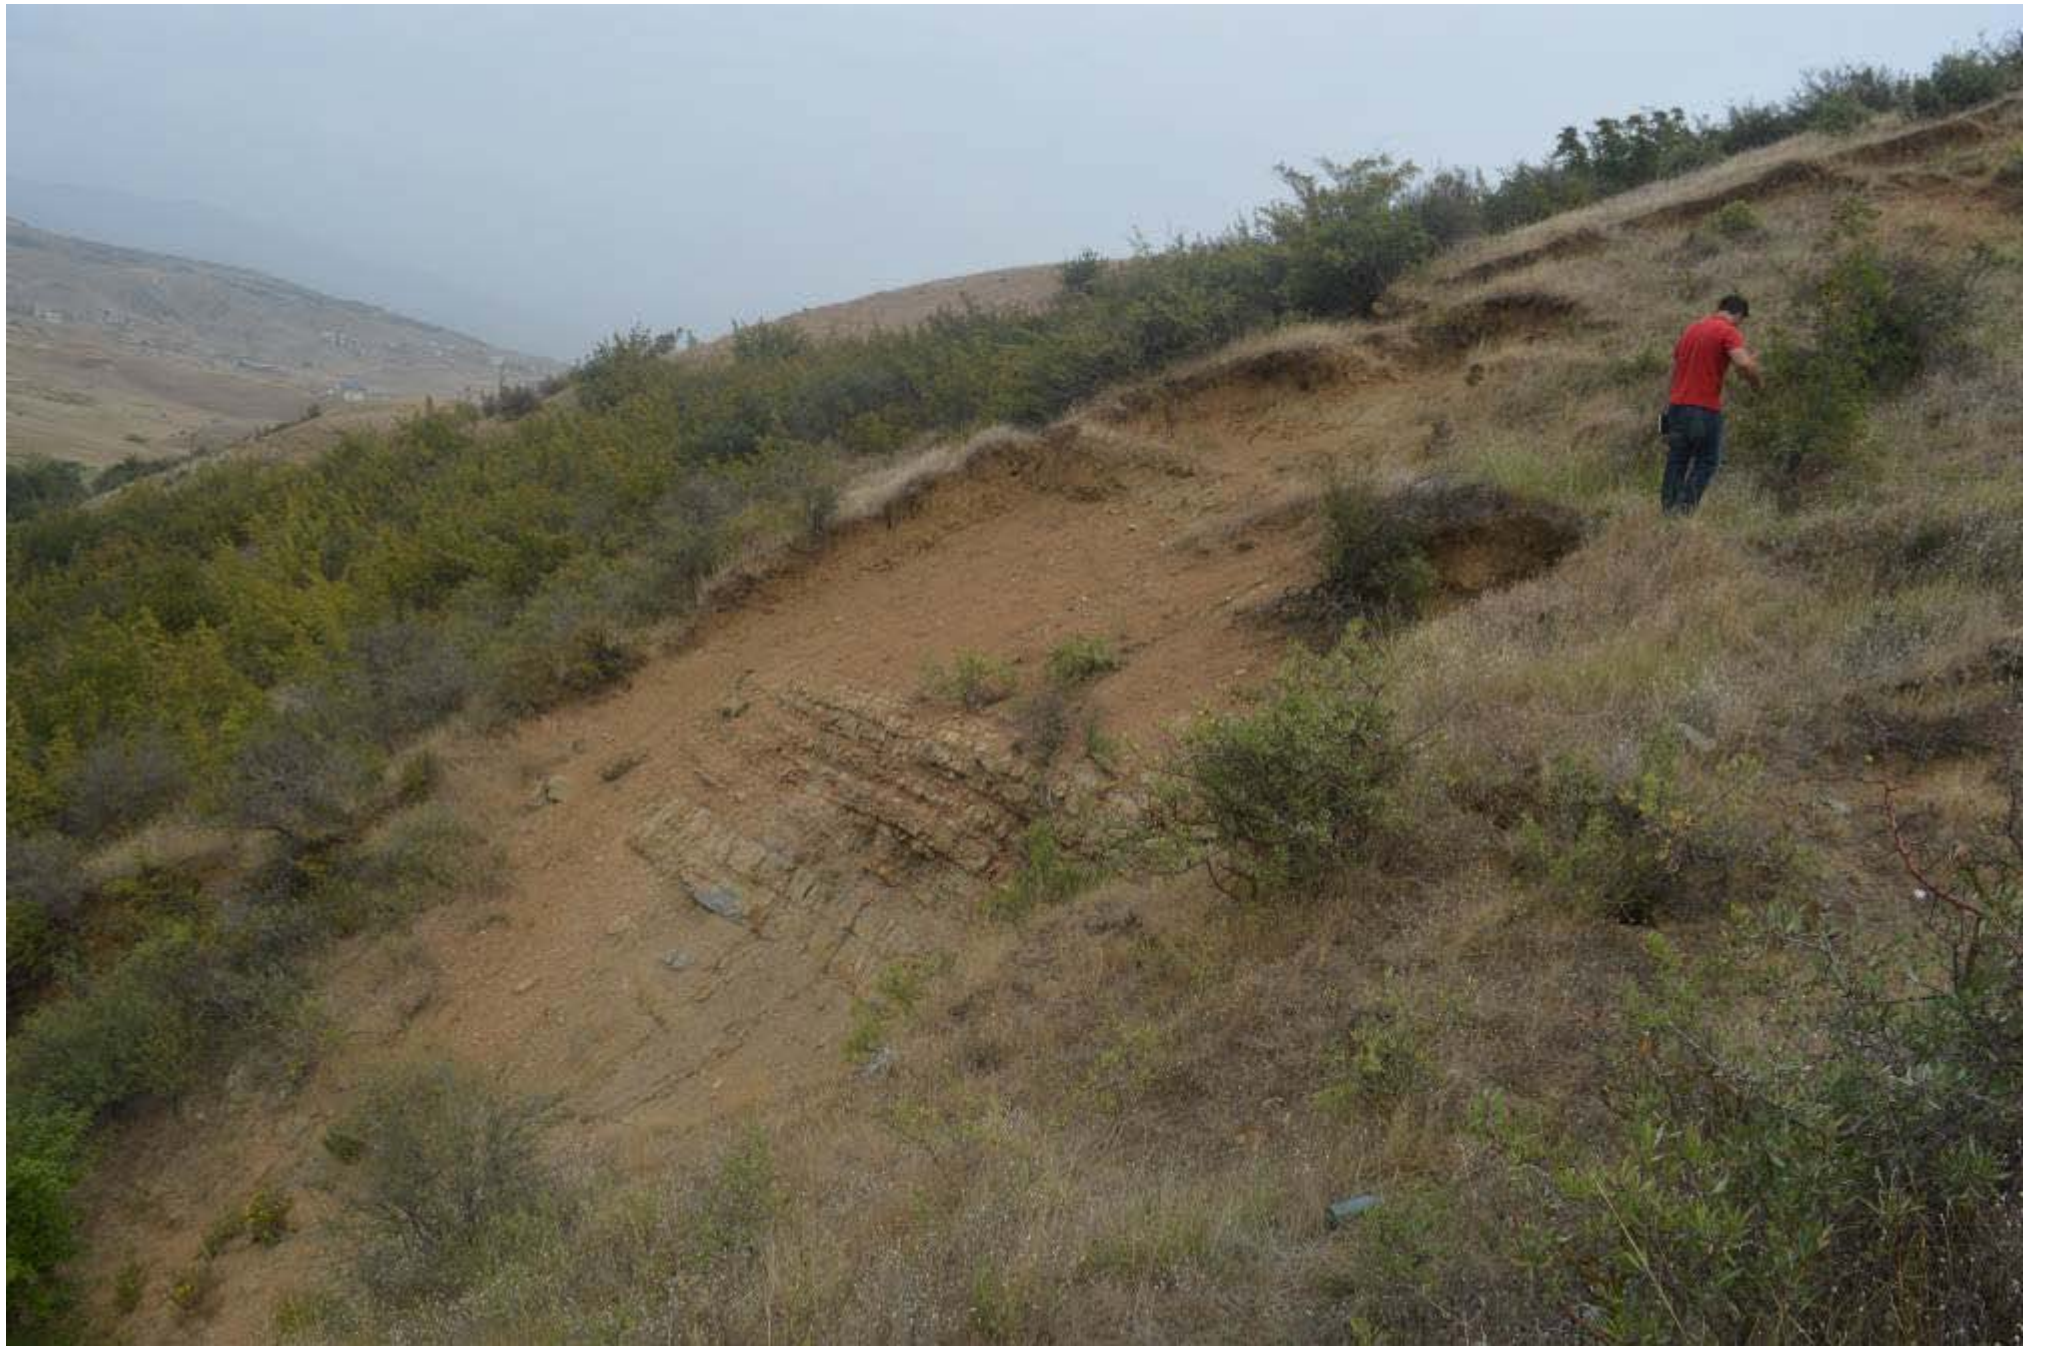
1	მეწყერის № რუკაზე	№ 110
2	ადგილმდებარეობა	ადგილის კოორდინატი: X-476825; Y-4626544. მდებარეობს სოფელ დიდმის დასავლეთ ნაწილში, მდ. წორწორას ხევის მარჯვენა ფერდობის ქვედა ნაწილში.
3	მეწყერული ფერდის გენეზისი და რელიეფის ხასიათი	მეწყერული ფერდი ეროზიულ-დენუდაციური გენეზისისაა, რომლის ექსპოზიცია ჩრდილოურია, ხოლო ფერდობის საშუალო დახრილობა 30-35°-ია.
4	მეწყერული ფერდის გეოლოგიური აგებულება	მეწყერული ფერდის გეოლოგიურ აგებულებაში მონაწილეობას დებულობენ საყარაულოს წყების (N <sub>1</sub> 'sc) ნალექები, ლითოლოგიურად წარმოდგენილი კვარც-არკოზული ქვიშაქვებით თიხების და მიკროკონგლომერატების შუაშრეებით.
5	მეწყერული ფერდის ჰიდროგეოლოგიური პირობები	წყლის გამოსავლები არ ფიქსირდება.
6	მეწყერის მდებარეობა ფერდობის ბაზისის მიმართებით	მეწყერი იკავებს ფერდობის შუა და ქვედა ნაწილს და მდ. წორწორასხევის კალაპოტია.
7	მეწყერული სხეულის საერთო დახასიათება	მეწყერის ფართობი 0.14 ჰა, სიგრძე - 45 მ, სიგანე - 25 მ, საყარაულო სიმძლავრე 1-1.5 მ-მდეა.

8	მეწყერული სხეულის აგებები ქანები (გეოლოგიური ინდექსი) და მათი საინჟინრო გეოლოგიური დახასიათება	მეწყერი განვითარებულია მეოთხეულ ნალექებში, ფიქსირდება ძირითადი ქანების გამოსავლებიც.
9	მეწყერის ტიპი და მისი სიღრმე	კლიმატოგენური, მეწყერი ჩამოქცევითი ტიპისაა და მისი სიღრმე 1.5 მ-მდეა.
10	შედარებითი ასაკი და მეწყერის აქტიურობის ხარისხი	მეწყერი თანამედროვეა, აქტიური წელი დინამიკით.
11	მეწყერის წარმოშობის მიზეზები	მეწყერის განვითარება განპირობებულია გეოლოგიურ-მორფოლოგიური ფაქტორებით.
12	მეწყერის მიერ გამოწვეული ზარალი და საშიშროების რისკი	მეწყერის მიერ გამოწვეული ზარალი უმნიშვნელოა, საშიშროების რისკი დაბალი.
13	მეწყერის მიმდებარე ფერდობების მდგრადობის დახასიათება	მიმდებარე ფერდობები არამდგრადია.
14	მეწყერული სხეულისა და მიმდებარე ფერდობების მდგრადობის ღონისძიებების უზრუნველყოფა	ღონისძიებების გატარებას მისი მდებარეობიდან გამომდინარე არ საჭიროებს.

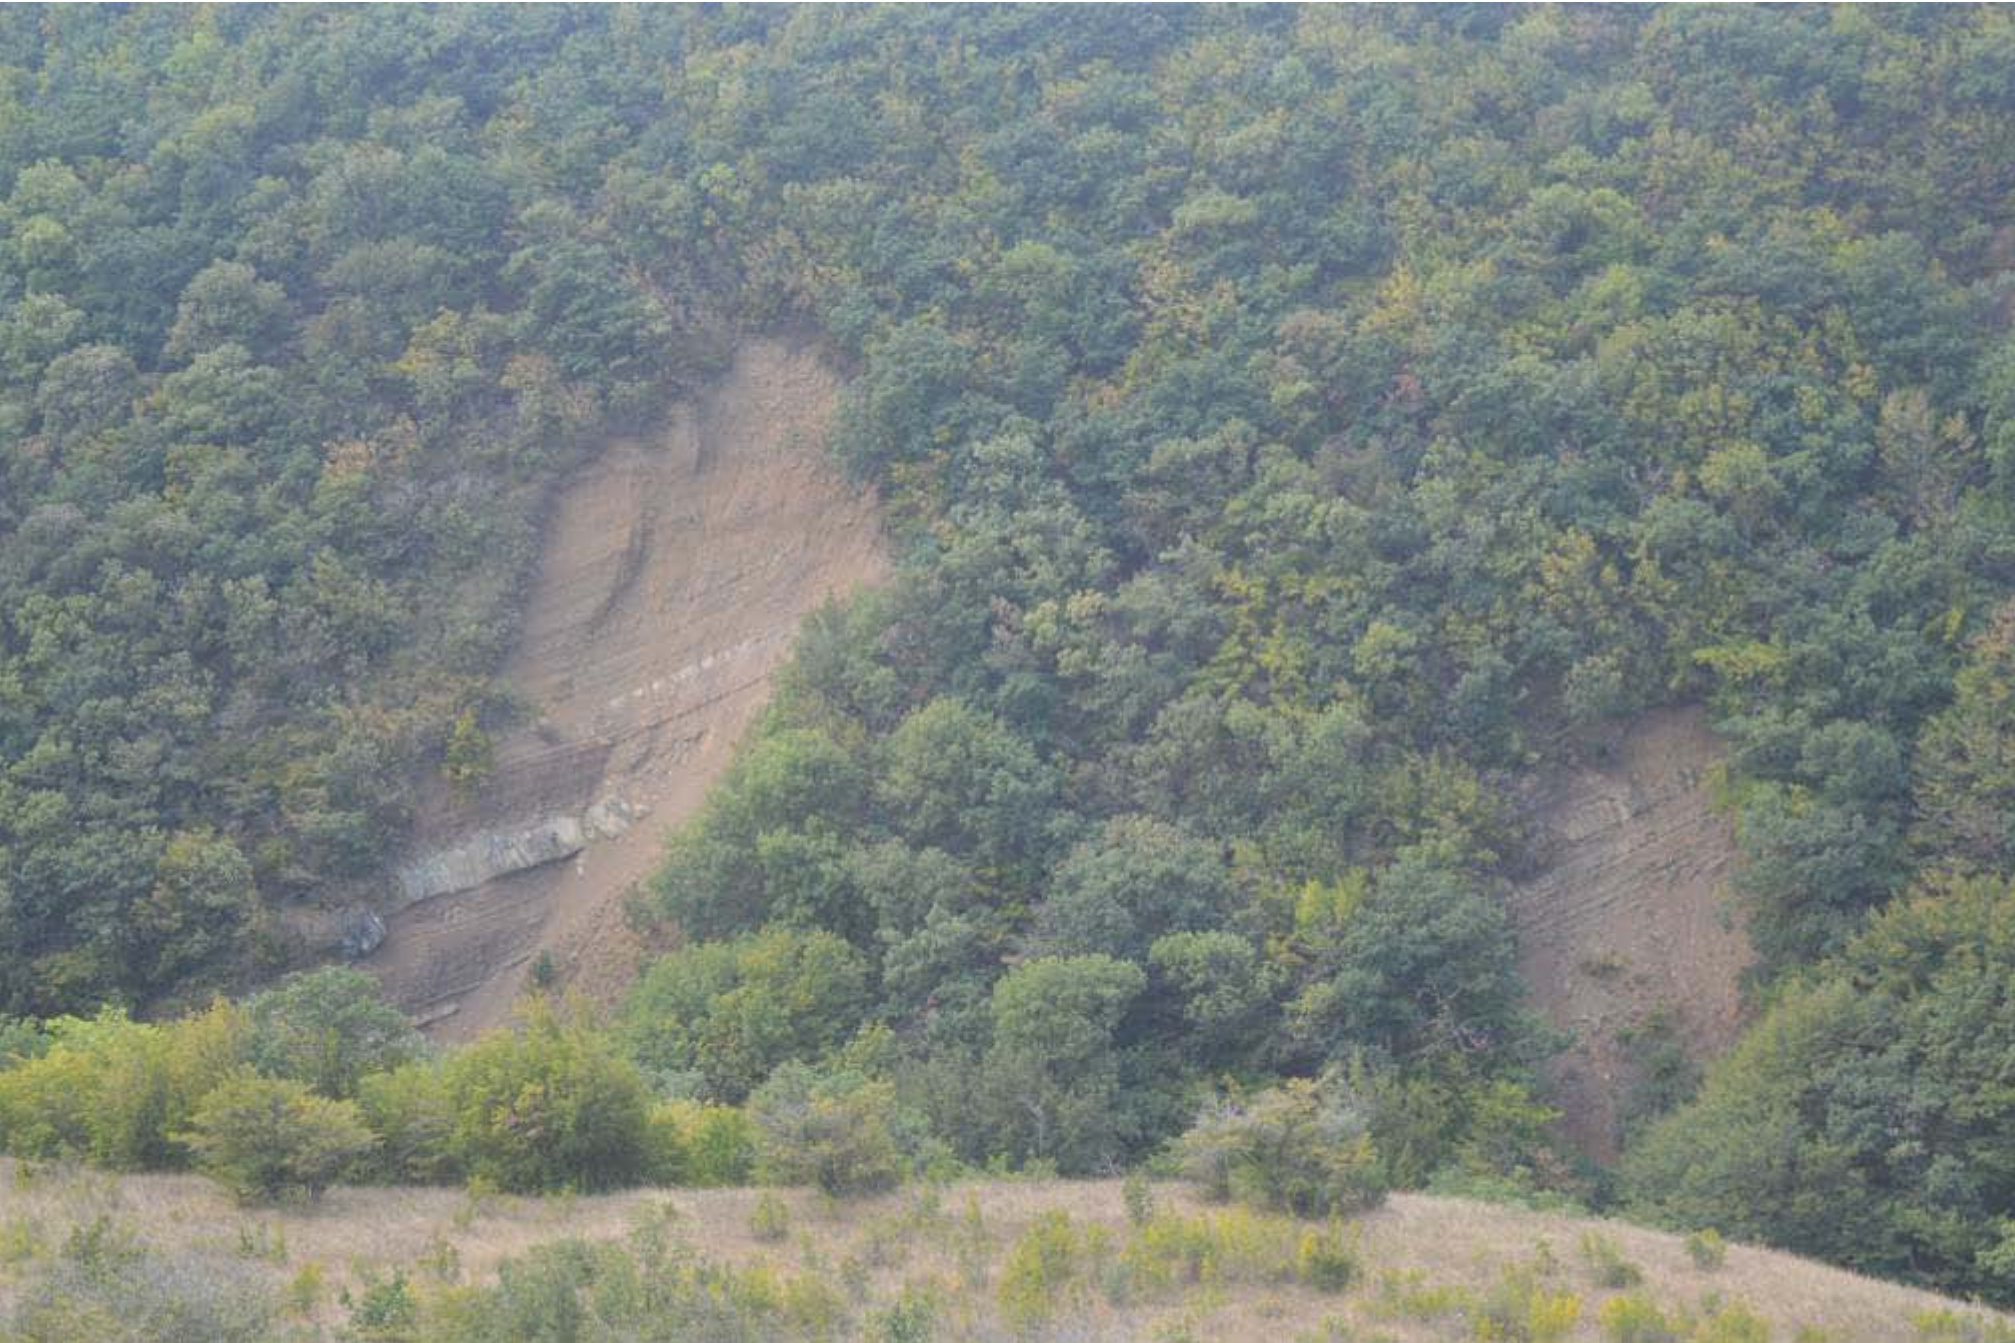
1	მეწყერის № რუკაზე	№ 111
2	ადგილმდებარეობა	ადგილის კოორდინატი: X-474052; Y-4626957. მდებარეობს მდ. მილისხევის მარჯვენა ფერდობის ქვედა ნაწილში.
3	მეწყერული ფერდის გენეზისი და რელიეფის ხასიათი	მეწყერული ფერდი ეროზიულ-დენუდაციური გენეზისისაა, რომლის ექსპოზიცია ჩრდილო-აღმოსავლურია, ხოლო ფერდობის საშუალო დახრილობა 40-45°-ია.
4	მეწყერული ფერდის გეოლოგიური აგებულება	მეწყერული ფერდის გეოლოგიურ აგებულებაში მონაწილეობას ღებულობენ საყარაულოს წყების (N <sub>1</sub> 'sc) ნალექები, ლითოლოგიურად წარმოდგენილი კვარც-არკოზული ქვიშაქვებით თიხების და მიკროკონგლომერატების შუაშრეებით.
5	მეწყერული ფერდის ჰიდროგეოლოგიური პირობები	წყლის გამოსავლები არ ფიქსირდება.
6	მეწყერის მდებარეობა ფერდობის ბაზისის მიმართებით	მეწყერი მდებარეობს ფერდობის ქვედა ნაწილში და მისი ბაზისი მდ. მილისხევის კალაპოტია.
7	მეწყერული სხეულის საერთო დახასიათება	მეწყერის ფართობი 0.13 ჰა, სიგრძე - 40 მ, სიგანე - 15 მ, საყარაულო სიმძლავრე 1 მ-მდეა.
8	მეწყერული სხეულის აგებები ქანები (გეოლოგიური ინდექსი) და მათი საინჟინრო გეოლოგიური დახასიათება	მეწყერული სხეული განვითარებულია მეოთხეულ ნალექებში, ფიქსირდება ძირითადი ქანების გამოსავლებიც.

9	მეწყერის ტიპი და მისი სიღრმე	კლიმატოგენური, ჩამოქცევითი ტიპის მეწყერი, რომლის სიღრმე 1 მ-მდეა.
10	შედარებითი ასაკი და მეწყერის აქტიურობის ხარისხი	მეწყერი თანამედროვეა, აქტიური წელი დინამიკით, ვითარდება რეგრესიულად.
11	მეწყერის წარმოშობის მიზეზები	მეწყერის განვითარება განპირობებულია გეოლოგიურ-მორფოლოგიური ფაქტორებით.
12	მეწყერის მიერ გამოწვეული ზარალი და საშიშროების რისკი	მეწყერის მიერ გამოწვეული ზარალი უმნიშვნელოა, საშიშროების რისკი დაბალი.
13	მეწყერის მიმდებარე ფერდობების მდგრადობის დახასიათება	მეწყერის მიმდებარე ფერდობები არამდგრადია.
14	მეწყერული სხეულისა და მიმდებარე ფერდობების მდგრადობის ღონისძიებების უზრუნველყოფა	ღონისძიებების გატარებას არ საჭიროებს.

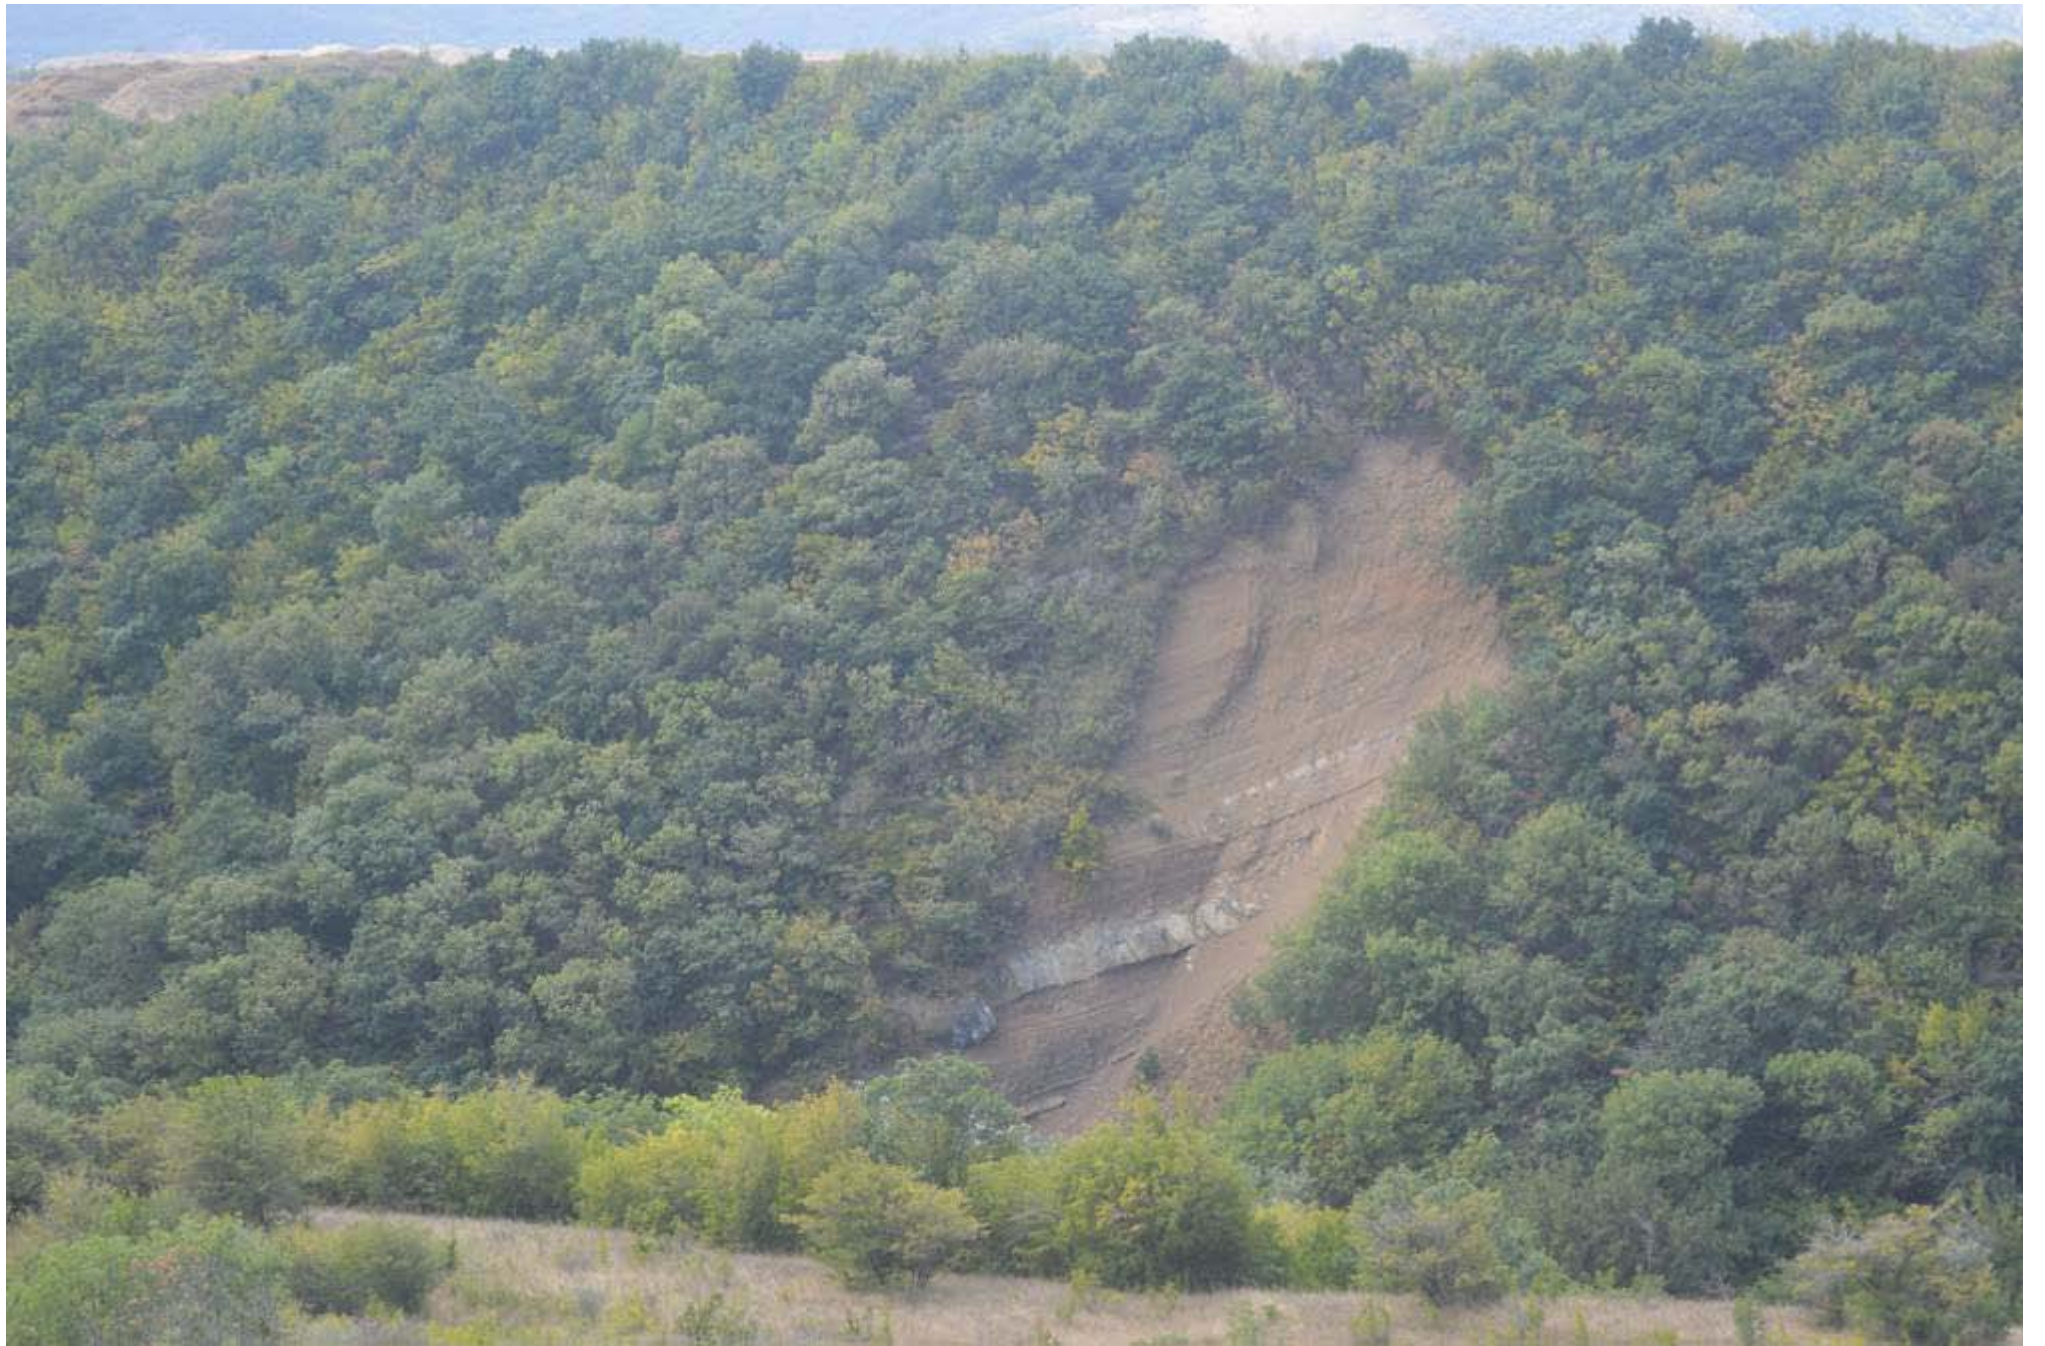
1	მეწყრის № რუკაზე	№ 112
2	ადგილმდებარეობა	ადგილის კოორდინატი: X-474098; Y-4626922. მდებარეობს მდ. მილისხევის მარჯვენა ფერდობის ქვედა ნაწილში.
3	მეწყრული ფერდის გენეზისი და რელიეფის ხასიათი	მეწყრული ფერდი ეროზიულ-დენუდაციური გენეზისისაა, რომლის ექსპოზიცია ჩრდილო-აღმოსავლურია, ხოლო ფერდობის საშუალო დახრილობა 45-50°-ია.
4	მეწყრული ფერდის გეოლოგიური აგებულება	მეწყრული ფერდის გეოლოგიურ აგებულებაში მონაწილეობას ღებულობენ საყარაულოს წყების (N <sub>1</sub> 'sc) ნალექები, ლითოლოგიურად წარმოდგენილი კვარც-არკოზული ქვიშაქვებით თიხების და მიკროკონგლომერატების შუაშრეებით.
5	მეწყრული ფერდის ჰიდროგეოლოგიური პირობები	წყლის გამოსავლები არ ფიქსირდება.
6	მეწყრის მდებარეობა ფერდობის ბაზისის მიმართებით	მეწყერი მდებარეობს ფერდობის ქვედა ნაწილში და მისი ბაზისი მდ. მილისხევის კალაპოტია.
7	მეწყრული სხეულის საერთო დახასიათება	მეწყრის ფართობი 0.28 ჰა, სიგრძე - 65 მ, სიგანე - 35 მ, საყარაულო სიმძლავრე 2 მ-მდეა.
8	მეწყრული სხეულის აგებები ქანები (გეოლოგიური ინდექსი) და მათი საინჟინრო გეოლოგიური დახასიათება	მეწყრული სხეული განვითარებულია მეოთხეულ ნალექებში, ფიქსირდება ძირითადი ქანების გამოსავლებიც.

9	მეწყის ტიპი და მისი სიღრმე	სანაპირო, ჩამოქცევითი ტიპის მეწყერი, რომლის სიღრმე 2 მ-ია.
10	შედარებითი ასაკი და მეწყრის აქტიურობის ხარისხი	მეწყერი თანამედროვეა, აქტიური წელი დინამიკით, ვითარდება რეგრესიულად.
11	მეწყრის წარმოშობის მიზეზები	მეწყრის განვითარება განპირობებულია გეოლოგიურ-მორფოლოგიური ფაქტორებით.
12	მეწყრის მიერ გამოწვეული ზარალი და საშიშროების რისკი	მეწყრის მიერ გამოწვეული ზარალი უმნიშვნელოა, საშიშროების რისკი დაბალი.
13	მეწყრის მიმდებარე ფერდობების მდგრადობის დახასიათება	მეწყრის მიმდებარე ფერდობები არამდგრადია.
14	მეწყრული სხეულისა და მიმდებარე ფერდობების მდგრადობის ღონისძიებების უზრუნველყოფა	ღონისძიებების გატარებას არ საჭიროებს.

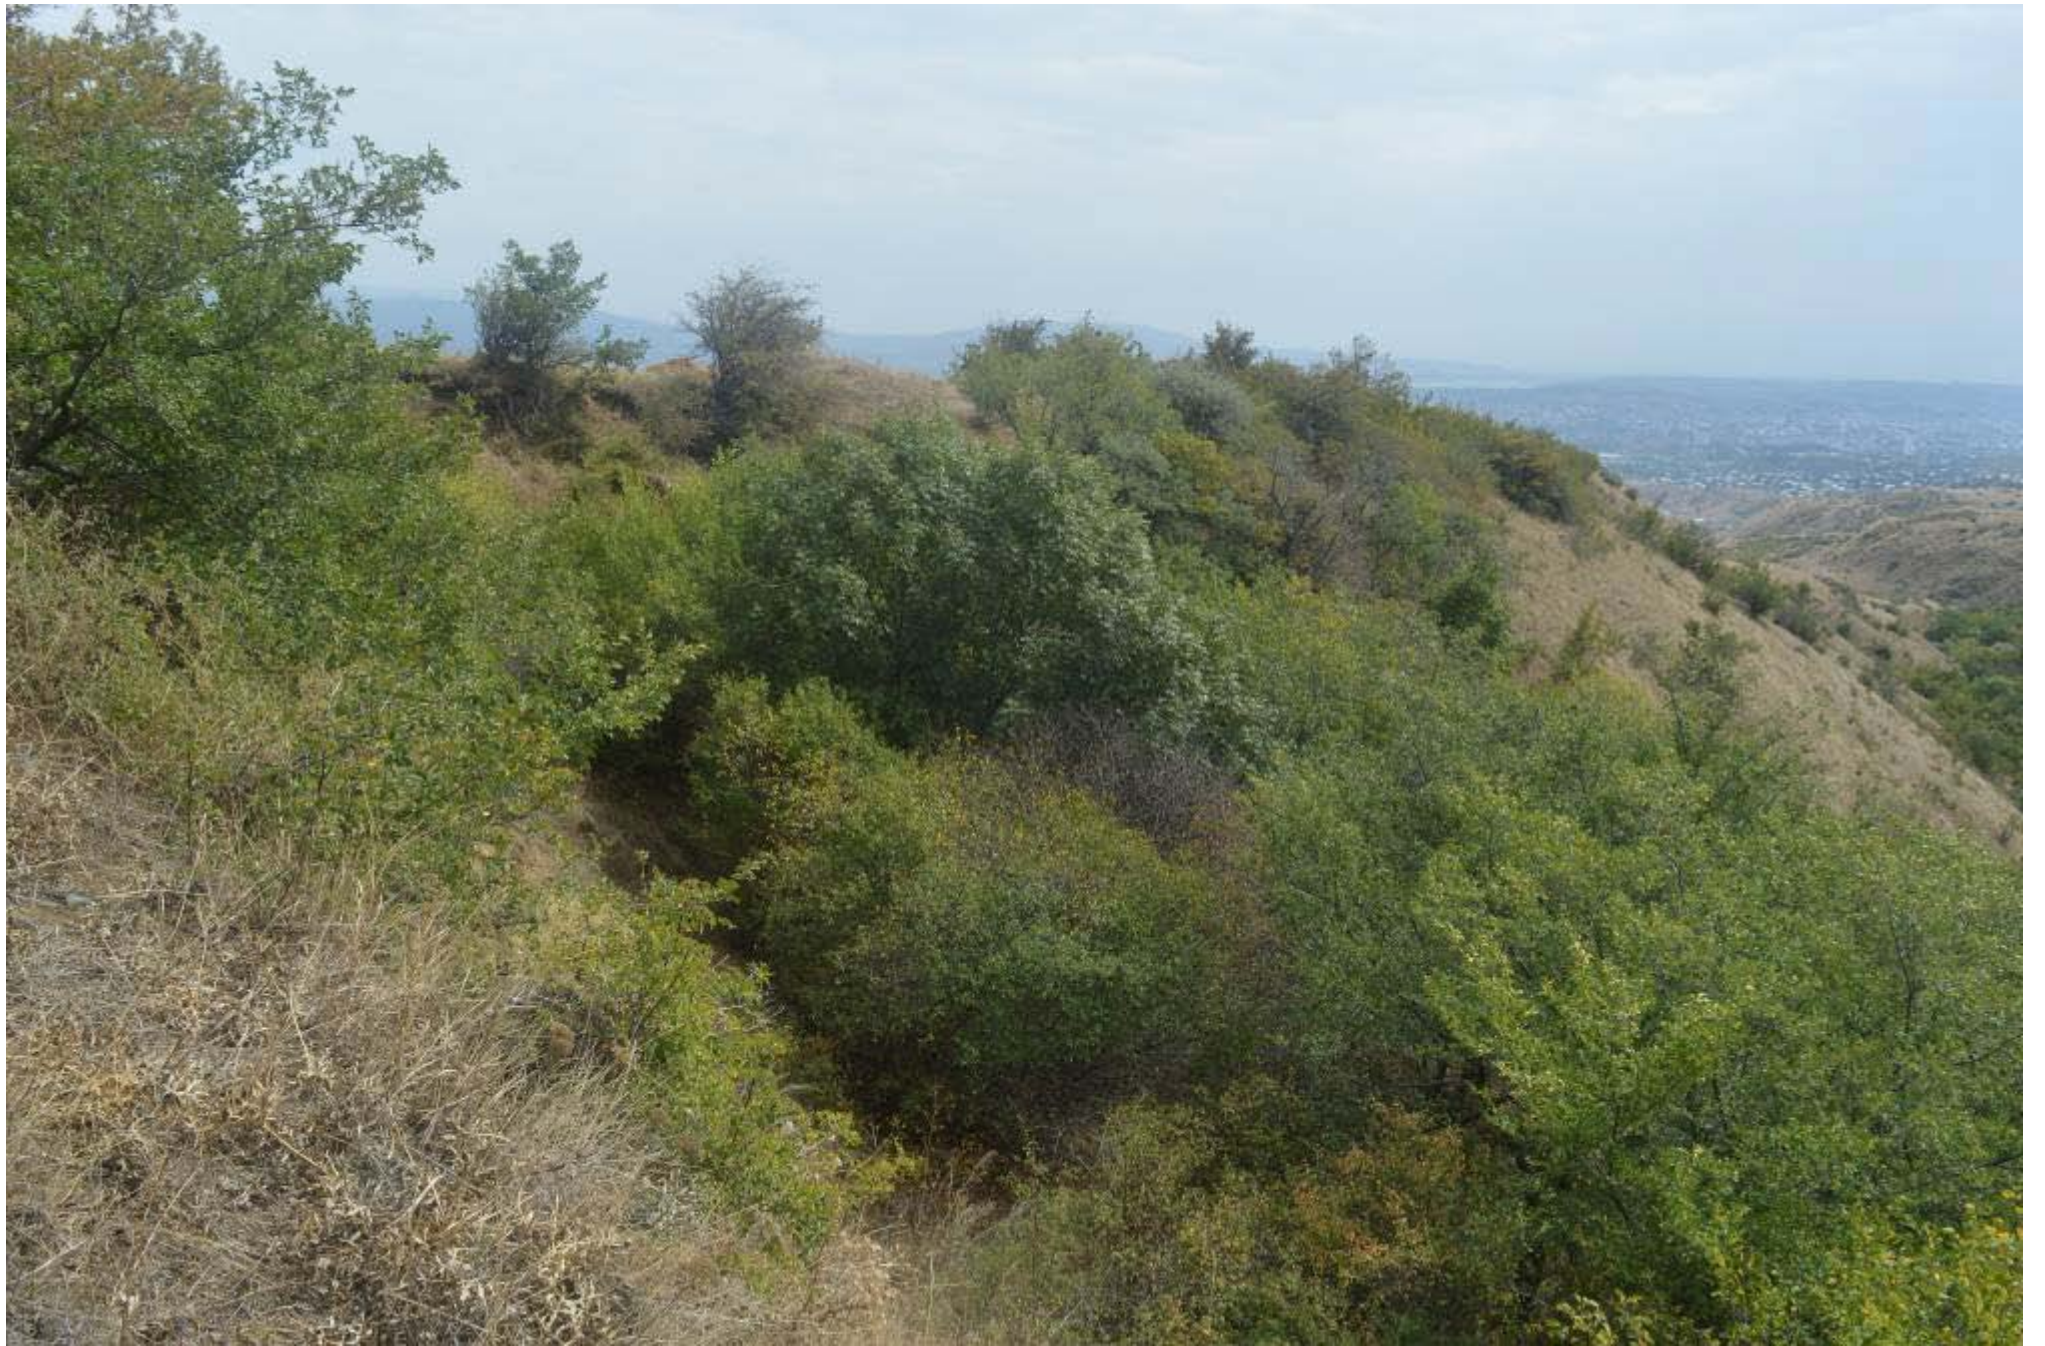
1	მეწყრის № რუკაზე	№ 113
2	ადგილმდებარეობა	ადგილის კოორდინატი: X-475365, Y-4626988; მდებარეობს სოფელ თელოვანის მიმდებარე ტერიტორიაზე, უსახელო ხევის მარცხენა ფერდობის ქვედა ნაწილში.
3	მეწყრული ფერდის გენეზისი და რელიეფის ხასიათი	მეწყრული ფერდი ეროზიულ-დენუდაციური გენეზისისაა, რომლის ექსპოზიცია სამხრეთ-აღმოსავლურია, ხოლო ფერდობის საშუალო დახრილობა 30-35°-ია.
4	მეწყრული ფერდის გეოლოგიური აგებულება	მეწყრული ფერდის გეოლოგიურ აგებულებაში მონაწილეობას ღებულობენ საყარაულოს წყების (N <sub>1</sub> 'sc) ნალექები, ლითოლოგიურად წარმოდგენილი კვარც-არკოზული ქვიშაქვებით თიხების და მიკროკონგლომერატების შუაშრეებით.
5	მეწყრული ფერდის ჰიდროგეოლოგიური პირობები	წყლის გამოსავლები არ ფიქსირდება.
6	მეწყრის მდებარეობა ფერდობის ბაზისის მიმართებით	მეწყერი მდებარეობს მშრალი ხევის მარცხენა ფერდის ქვედა ნაწილში და მისი ბაზისი ხევის ძირია.
7	მეწყრული სხეულის საერთო დახასიათება	მეწყრის ფართობი 0.52 ჰა, სიგრძე - 67 მ, სიგანე - 40 მ, სავარაუდო სიმძლავრე 2-3 მ. მეწყრული სხეულის ზედაპირი ტალღოვან-ბორცოვანია და დაფარულია ხე-მცენარეულობით.

8	მეწყრული სხეულის ამგები ქანები (გეოლოგიური ინდექსი) და მათი საინჟინრო გეოლოგიური დახასიათება	მეწყერი განვითარებულია მეოთხეული ასაკის ღია-ყავისფერ თიხა-თიხნარებში.
9	მეწყის ტიპი და მისი სიღრმე	სანაპირო, ჩამოქცევითი ტიპის მეწყერი, სავარაუდო სიმძლავრით 2-3 მ.
10	შედარებითი ასაკი და მეწყრის აქტიურობის ხარისხი	მეწყერი თანამედროვეა, სტაბილური.
11	მეწყრის წარმოშობის მიზეზები	მეწყრის განვითარება განპირობებულია გეოლოგიურ-მორფოლოგიური ფაქტორებით.
12	მეწყრის მიერ გამოწვეული ზარალი და საშიშროების რისკი	მეწყრის მიერ გამოწვეული ზარალი უმნიშვნელოა, საშიშროების რისკი არ არის.
13	მეწყრის მიმდებარე ფერდობების მდგრადობის დახასიათება	მეწყრის მიმდებარე ფერდობები არამდგრადია.
14	მეწყრული სხეულისა და მიმდებარე ფერდობების მდგრადობის დონისძიებების უზრუნველყოფა	გეოლოგიური მონიტორინგი
