# მეწყრის ფურცელი № 1

თარიღი: 27.11.2017 ბაკურ ჯინორია, გიორგი გაფრინდაშვილი

1	მეწყრის # რუკაზე	1
2	ადგილმდებარეობა	X-491381, Y-4623485 მდ. კვირიკობის ხევის მარცხენა უსახელო შენაკადის მარცხენა ფერდობი
3	მეწყრული ფერდობის გენეზისი და რელიეფის ხასიათი	ჩრდილოური ექსპოზიციის 25-30° დახრილობის, ჩრდილოეთ ექსპოზიციის ფერდობი
4	მეწყრული ფერდობის გეოლოგიური აგებულება	მეწყრის ფერდობის გეოლოგიურ აგებულებაში მონაწილეობენ ქვედა მიოცენური ასაკის, კოწახურის იარუსის ნალექებით (N <sub>1</sub> <sup>1</sup> cz), რომლებიც წარმოდგენილია მუქი, თხელშრეებრივი თიხებით და ქვიშაქვებით
5	მეწყრული ფერდობის ჰიდროგეოლოგიური პირობები	ზედაპირზე გრუნტის წყლების გამოსავლები არ ფიქსირდება.
6	მეწყრის ბაზისის მდებარეობა ფერდობთან მიმართებაში	მეწყრის ბაზისი არის ხეობის კალაპოტი
7	მეწყრული სხეულის საერთო დახასიათება	მეწყრის სიგრძე: 15 მ სიგანე: 10 მ ფართობი: 0.054 ჰა. მეწყრულ სხეულზე ფიქსირდება ძირითადი ქანების გამოსავლები. ხეობის ძირი დაფარულია ხე-მცენარეულობით. მიმდებარე ფერდობები და ხეობის დიდი ნაწილი მეწყრულია.

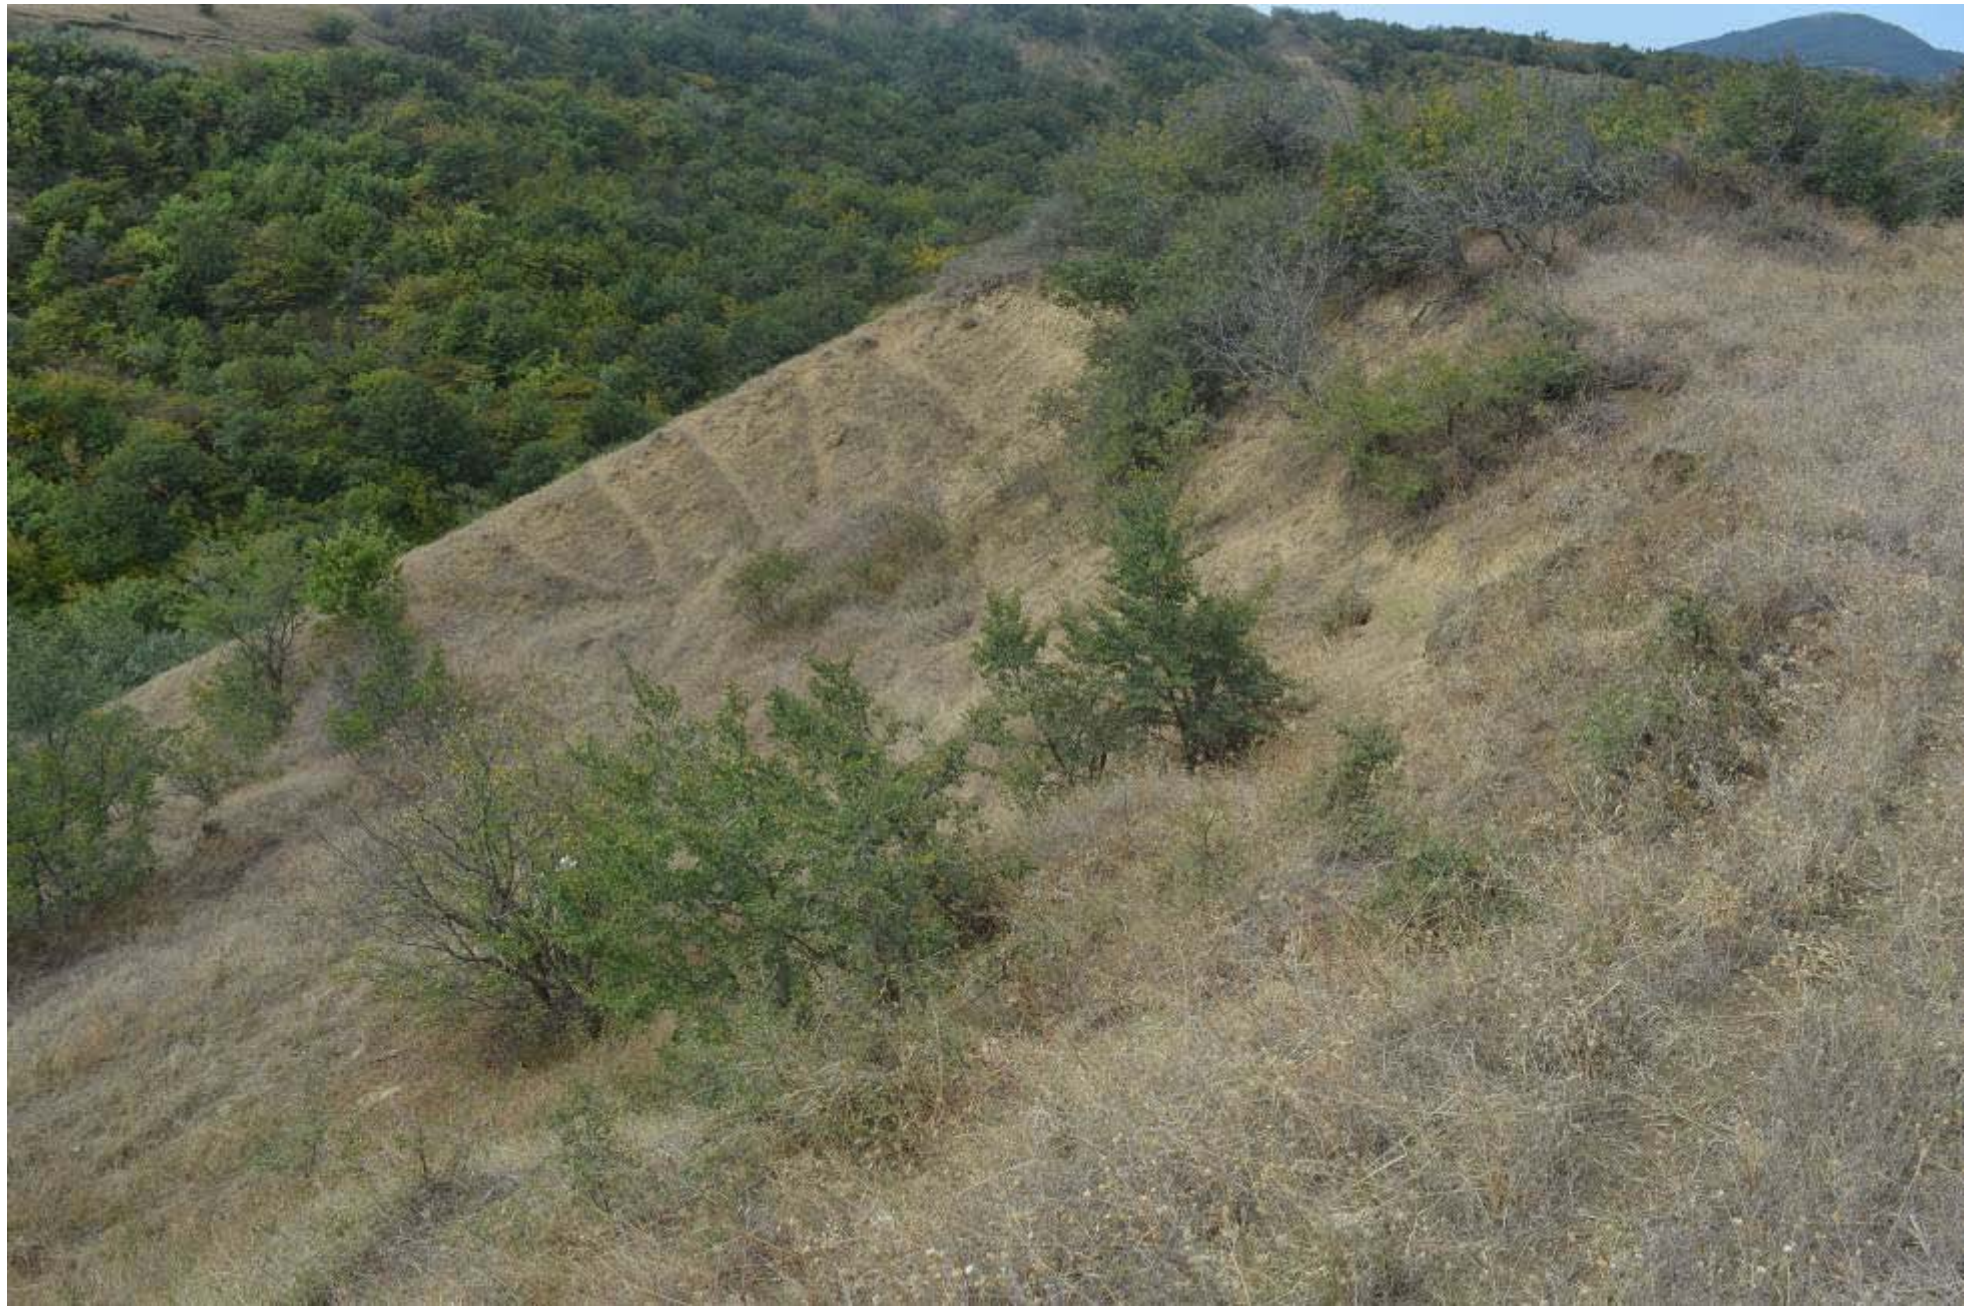
1	მეწყრის № რუკაზე	№ 114
2	ადგილმდებარეობა	ადგილის კოორდინატი: X-475534, Y-4626924; მდებარეობს სოფელ თელოვანის მიმდებარე ტერიტორიაზე, უსახელო ხევის მარცხენა ფერდობის ქვედა ნაწილში.
3	მეწყრული ფერდის გენეზისი და რელიეფის ხასიათი	მეწყრული ფერდი ეროზიულ-დენუდაციური გენეზისისაა, რომლის ექსპოზიცია სამხრეთ-აღმოსავლურია, ხოლო ფერდობის საშუალო დახრილობა 25-30°-ია.
4	მეწყრული ფერდის გეოლოგიური აგებულება	მეწყრული ფერდის გეოლოგიურ აგებულებაში მონაწილეობას ღებულობენ საყარაულოს წყების (N <sub>1</sub> 'sc) ნალექები, ლითოლოგიურად წარმოდგენილი კვარც-არკოზული ქვიშაქვებით თიხების და მიკროკონგლომერატების შუაშრეებით.
5	მეწყრული ფერდის ჰიდროგეოლოგიური პირობები	წყლის გამოსავლები არ ფიქსირდება.
6	მეწყრის მდებარეობა ფერდობის ბაზისის მიმართებით	მეწყერი მდებარეობს მშრალი ხევის მარცხენა ფერდის ქვედა ნაწილში და მისი ბაზისი ხევის ძირია.
7	მეწყრული სხეულის საერთო დახასიათება	მეწყრის ფართობი 0.39 ჰა, სიგრძე - 100 მ, სიგანე - 35 მ, სავარაუდო სიმძლავრე 2 -2.5 მ. მეწყრული სხეულის ზედაპირი საფეხურებრივია და დაფარულია ბუჩქნარით.

8	მეწყრული სხეულის ამგები ქანები (გეოლოგიური ინდექსი) და მათი საინჟინრო გეოლოგიური დახასიათება	მეწყერი განვითარებულია მეოთხეული ასაკის დელუვიურ თიხა-თიხნარებში.
9	მეწყის ტიპი და მისი სიღრმე	სანაპირო, ცოცვითი ტიპის მეწყერი, სავარაუდო სიმძლავრით 2-2.5 მ.
10	შედარებითი ასაკი და მეწყრის აქტიურობის ხარისხი	მეწყერი თანამედროვეა, აქტიური ნელი დინამიკით.
11	მეწყრის წარმოშობის მიზეზები	მეწყრის განვითარება განპირობებულია გეოლოგიურ-მორფოლოგიური ფაქტორებით.
12	მეწყრის მიერ გამოწვეული ზარალი და საშიშროების რისკი	მეწყრის მიერ გამოწვეული ზარალი უმნიშვნელოა, საშიშროების რისკი დაბალი.
13	მეწყრის მიმდებარე ფერდობების მდგრადობის დახასიათება	მეწყრის მიმდებარე ფერდობები არამდგრადია.
14	მეწყრული სხეულისა და მიმდებარე ფერდობების მდგრადობის ღონისძიებების უზრუნველყოფა	გეოლოგიური მონიტორინგი

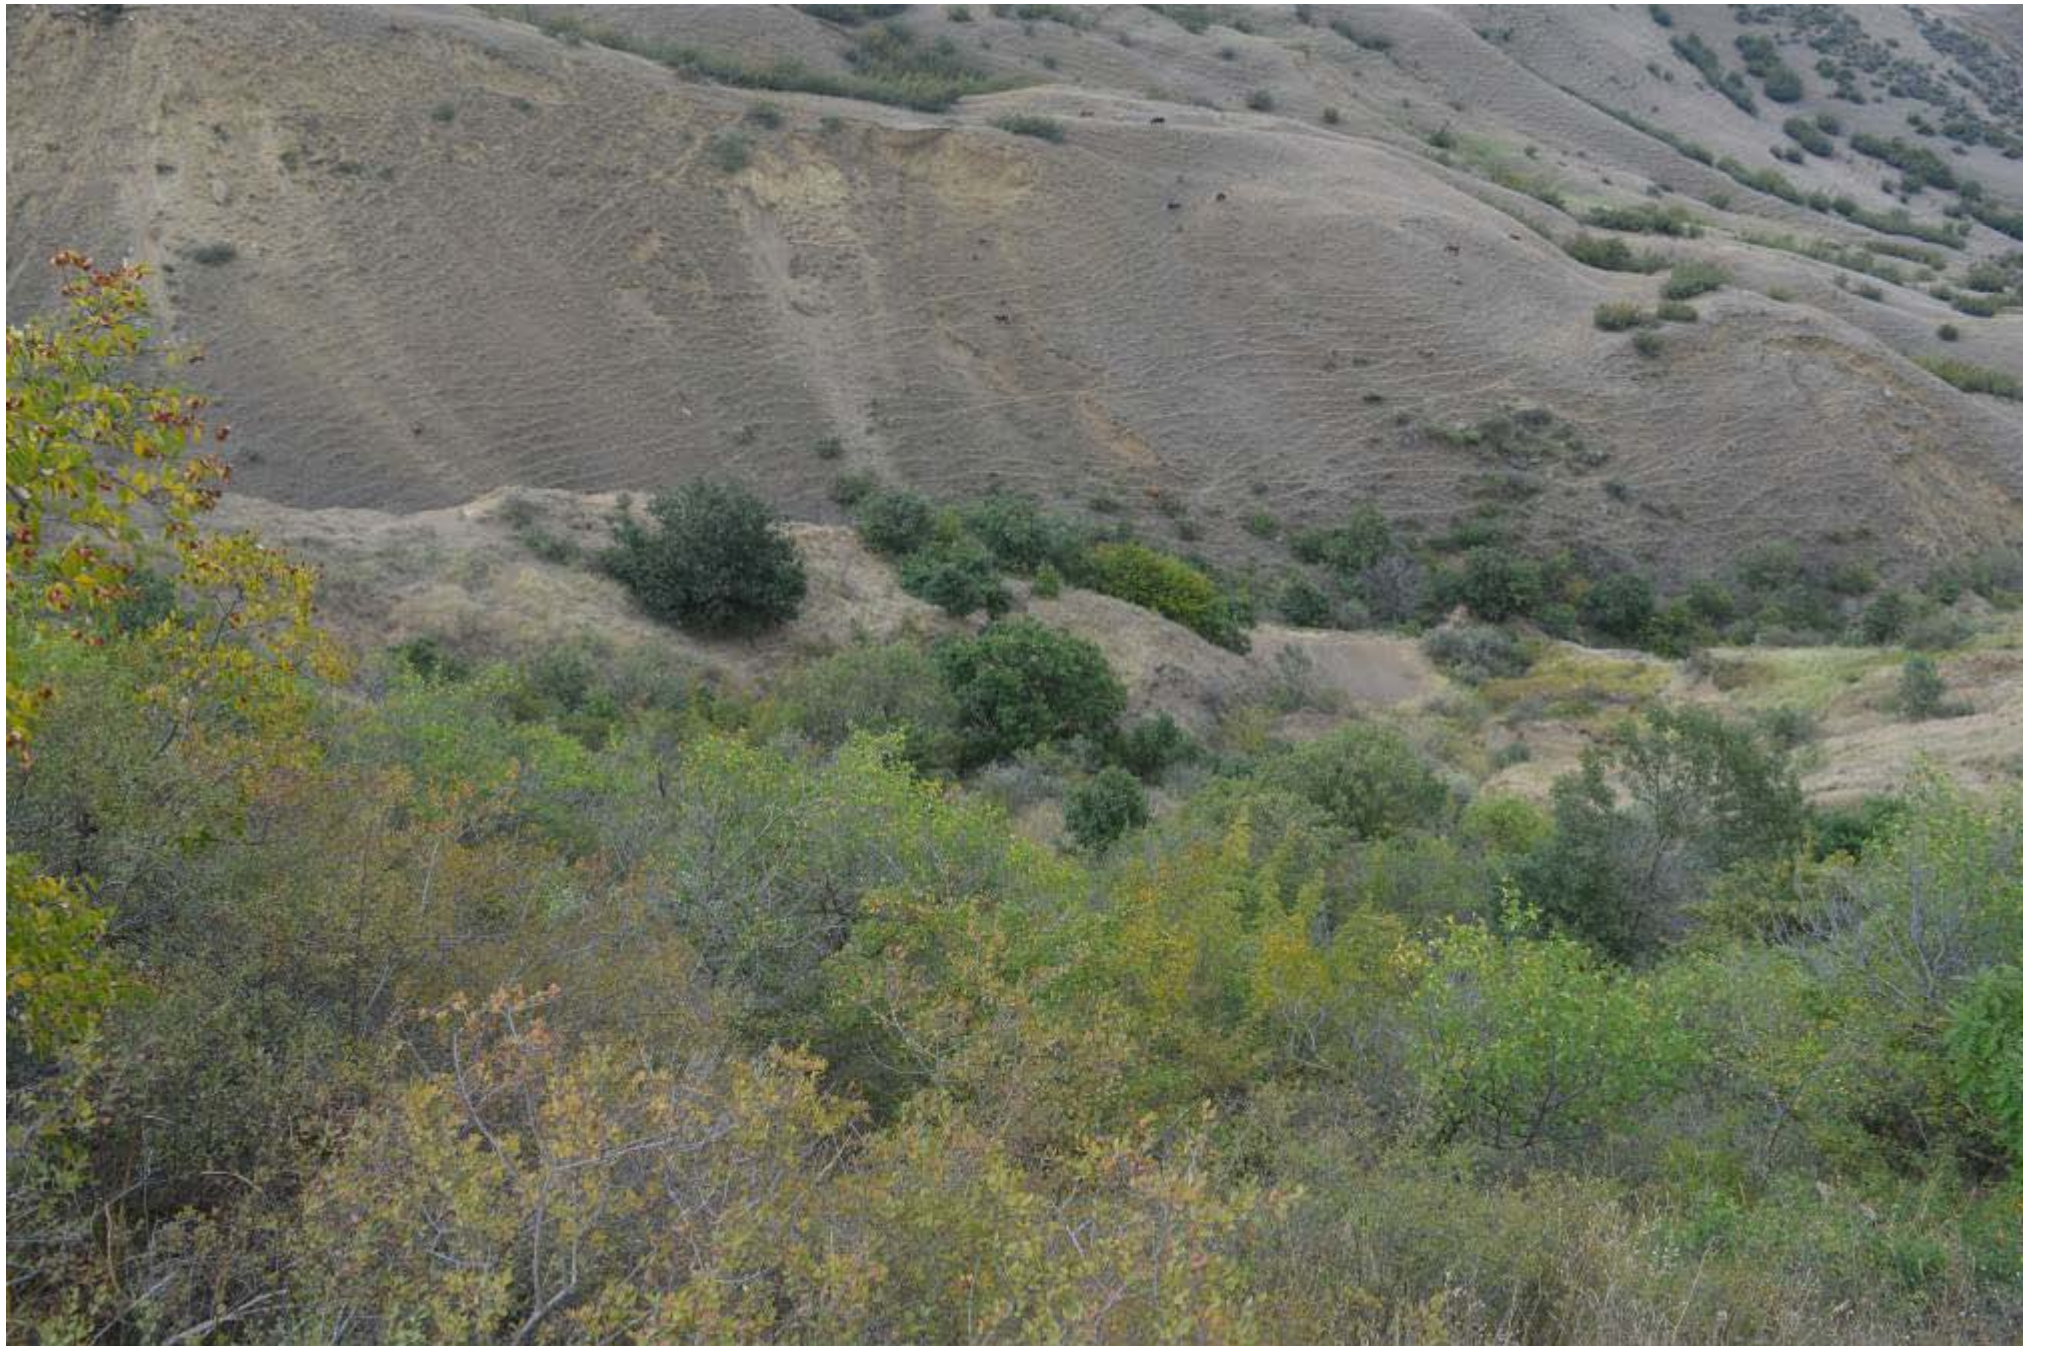
1	მეწყრის № რუკაზე	№ 115
2	ადგილმდებარეობა	ადგილის კოორდინატი: X-476107, Y-4627452; მდებარეობს სოფელ თელოვანის მიმდებარე ტერიტორიაზე, უსახელო ხევის მარჯვენა ფერდობის ქვედა ნაწილში.
3	მეწყრული ფერდის გენეზისი და რელიეფის ხასიათი	მეწყრული ფერდი ეროზიულ-დენუდაციური გენეზისისაა, რომლის ექსპოზიცია ჩრდილო-აღმოსავლურია, ხოლო ფერდობის საშუალო დახრილობა 35-40°-ია.
4	მეწყრული ფერდის გეოლოგიური აგებულება	მეწყრული ფერდის გეოლოგიურ აგებულებაში მონაწილეობას ღებულობენ საყარაულოს წყების (N <sub>1</sub> 'sc) ნალექები, ლითოლოგიურად წარმოდგენილი კვარც-არკოზული ქვიშაქვებით თიხების და მიკროკონგლომერატების შუაშრეებით.
5	მეწყრული ფერდის ჰიდროგეოლოგიური პირობები	წყლის გამოსავლები არ ფიქსირდება.
6	მეწყრის მდებარეობა ფერდობის ბაზისის მიმართებით	მეწყერი მდებარეობს მშრალი ხევის მარჯვენა ფერდის ქვედა ნაწილში და მისი ბაზისი ხევის ძირია.
7	მეწყრული სხეულის საერთო დახასიათება	მეწყრის ფართობი 2.12 ჰა, სიგრძე - 140 მ, სიგანე - 100 მ, სავარაუდო სიმძლავრე 2.5 მ. დაფარულია ბუჩქნარით. მეწყრის ბორტებთან ფიქსირდება ძირითადების გამოსავლები.

8	მეწყრული სხეულის ამგები ქანები (გეოლოგიური ინდექსი) და მათი საინჟინრო გეოლოგიური დახასიათება	მეწყერი განვითარებულია მეოთხეული ასაკის დელუვიურ თიხა-თიხნარებში.
9	მეწყის ტიპი და მისი სიღრმე	ჩამოქცევითი ტიპის მეწყერი, სავარაუდო სიმძლავრით 2.5 მ.
10	შედარებითი ასაკი და მეწყრის აქტიურობის ხარისხი	მეწყერი თანამედროვეა, აქტიური ნელი დინამიკით.
11	მეწყრის წარმოშობის მიზეზები	მეწყრის განვითარება განპირობებულია გეოლოგიურ-მორფოლოგიური ფაქტორებით.
12	მეწყრის მიერ გამოწვეული ზარალი და საშიშროების რისკი	მეწყრის მიერ გამოწვეული ზარალი უმნიშვნელოა, საშიშროების რისკი დაბალი.
13	მეწყრის მიმდებარე ფერდობების მდგრადობის დახასიათება	მეწყრის მიმდებარე ფერდობები არამდგრადია.
14	მეწყრული სხეულისა და მიმდებარე ფერდობების მდგრადობის ღონისძიებების უზრუნველყოფა	გეოლოგიური მონიტორინგი

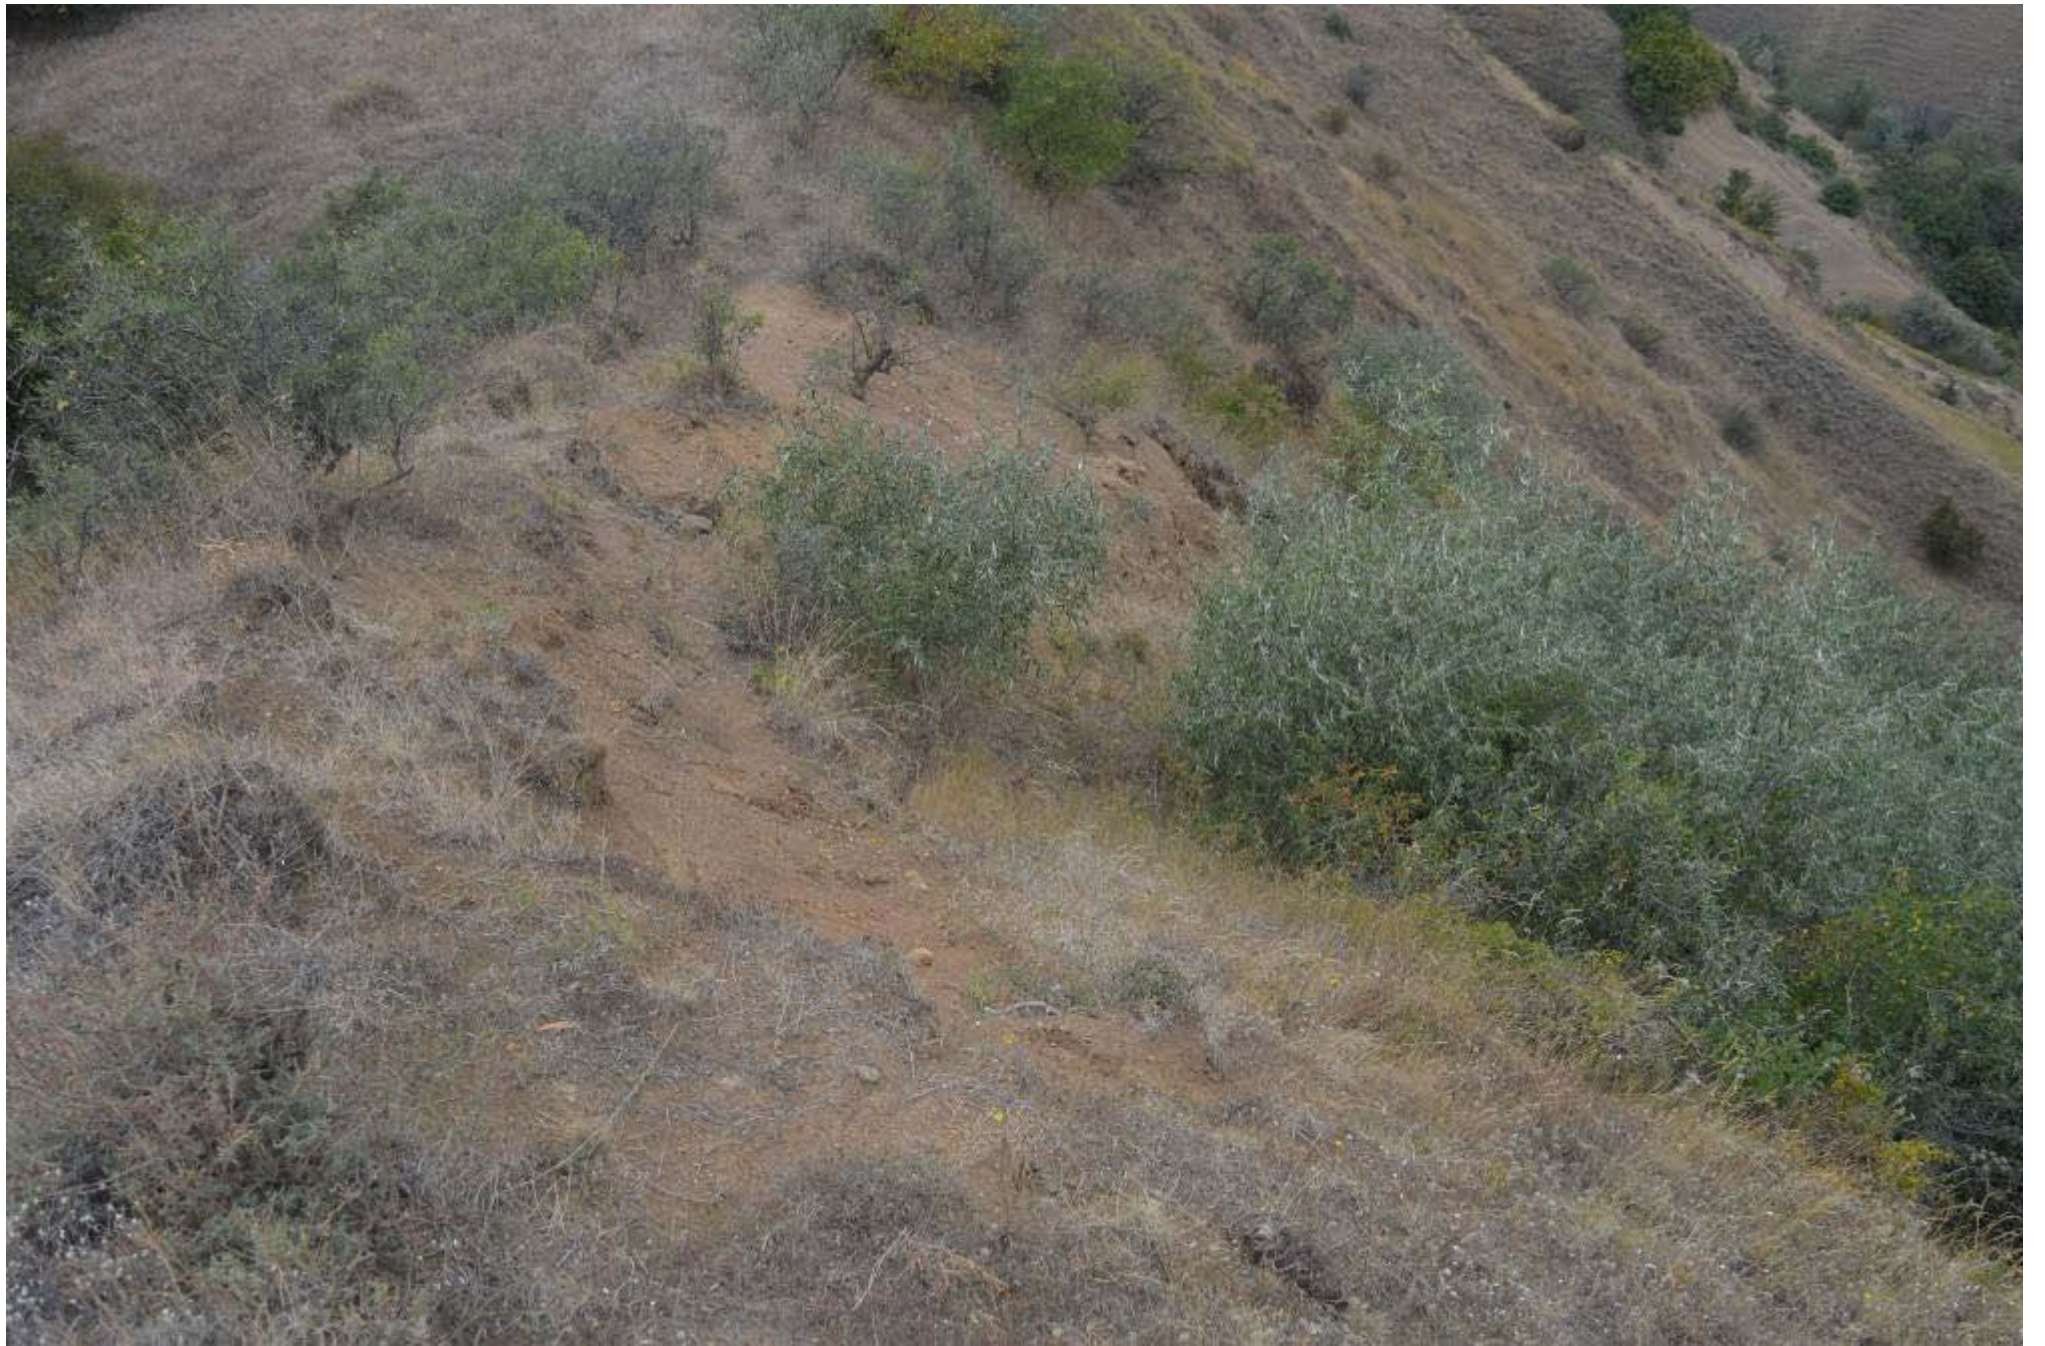
1	მეწყერის № რუკაზე	№ 116
2	ადგილმდებარეობა	ადგილის კოორდინატი: X-476308, Y-4627314; მდებარეობს სოფელ თელოვანის მიმდებარე ტერიტორიაზე, უსახელო ხევის მარჯვენა ფერდობის ქვედა ნაწილში.
3	მეწყერული ფერდის გენეზისი და რელიეფის ხასიათი	მეწყერული ფერდი ეროზიულ-დენუდაციური გენეზისისაა, რომლის ექსპოზიცია ჩრდილო-აღმოსავლურია, ხოლო ფერდობის საშუალო დახრილობა 40-45°-ია.
4	მეწყერული ფერდის გეოლოგიური აგებულება	მეწყერული ფერდის გეოლოგიურ აგებულებაში მონაწილეობას ღებულობენ საყარაულოს წყების (N <sub>1</sub> 'sc) ნალექები, ლითოლოგიურად წარმოდგენილი კვარც-არკოზული ქვიშაქვებით თიხების და მიკროკონგლომერატების შუაშრეებით.
5	მეწყერული ფერდის ჰიდროგეოლოგიური პირობები	წყლის გამოსავლები არ ფიქსირდება.
6	მეწყერის მდებარეობა ფერდობის ბაზისის მიმართებით	მეწყერი მდებარეობს მშრალი ხევის მარჯვენა ფერდის ქვედა ნაწილში და მისი ბაზისი ხევის ძირია.
7	მეწყერული სხეულის საერთო დახასიათება	მეწყერის ფართობი 2.22 ჰა, სიგრძე - 130 მ, სიგანე - 210 მ, სავარაუდო სიმძლავრე 2 მ. დაფარულია ბუჩქნარით. ფიქსირდება ძირითადების გამოსავლები.

8	მეწყერული სხეულის ამგები ქანები (გეოლოგიური ინდექსი) და მათი საინჟინრო გეოლოგიური დახასიათება	მეწყერი განვითარებულია მეოთხეული ასაკის დელუვიურ თიხა-თიხნარებში.
9	მეწყერის ტიპი და მისი სიღრმე	სანაპირო, ჩამოქცევითი ტიპის მეწყერი, სავარაუდო სიმძლავრით 2 მ.
10	შედარებითი ასაკი და მეწყერის აქტიურობის ხარისხი	მეწყერი თანამედროვეა, აქტიური ნელი დინამიკით.
11	მეწყერის წარმოშობის მიზეზები	მეწყერის განვითარება განპირობებულია გეოლოგიურ-მორფოლოგიური ფაქტორებით.
12	მეწყერის მიერ გამოწვეული ზარალი და საშიშროების რისკი	მეწყერის მიერ გამოწვეული ზარალი უმნიშვნელოა, საშიშროების რისკი დაბალი.
13	მეწყერის მიმდებარე ფერდობების მდგრადობის დახასიათება	მეწყერის მიმდებარე ფერდობები არამდგრადია.
14	მეწყერული სხეულისა და მიმდებარე ფერდობების მდგრადობის ღონისძიებების უზრუნველყოფა	გეოლოგიური მონიტორინგი

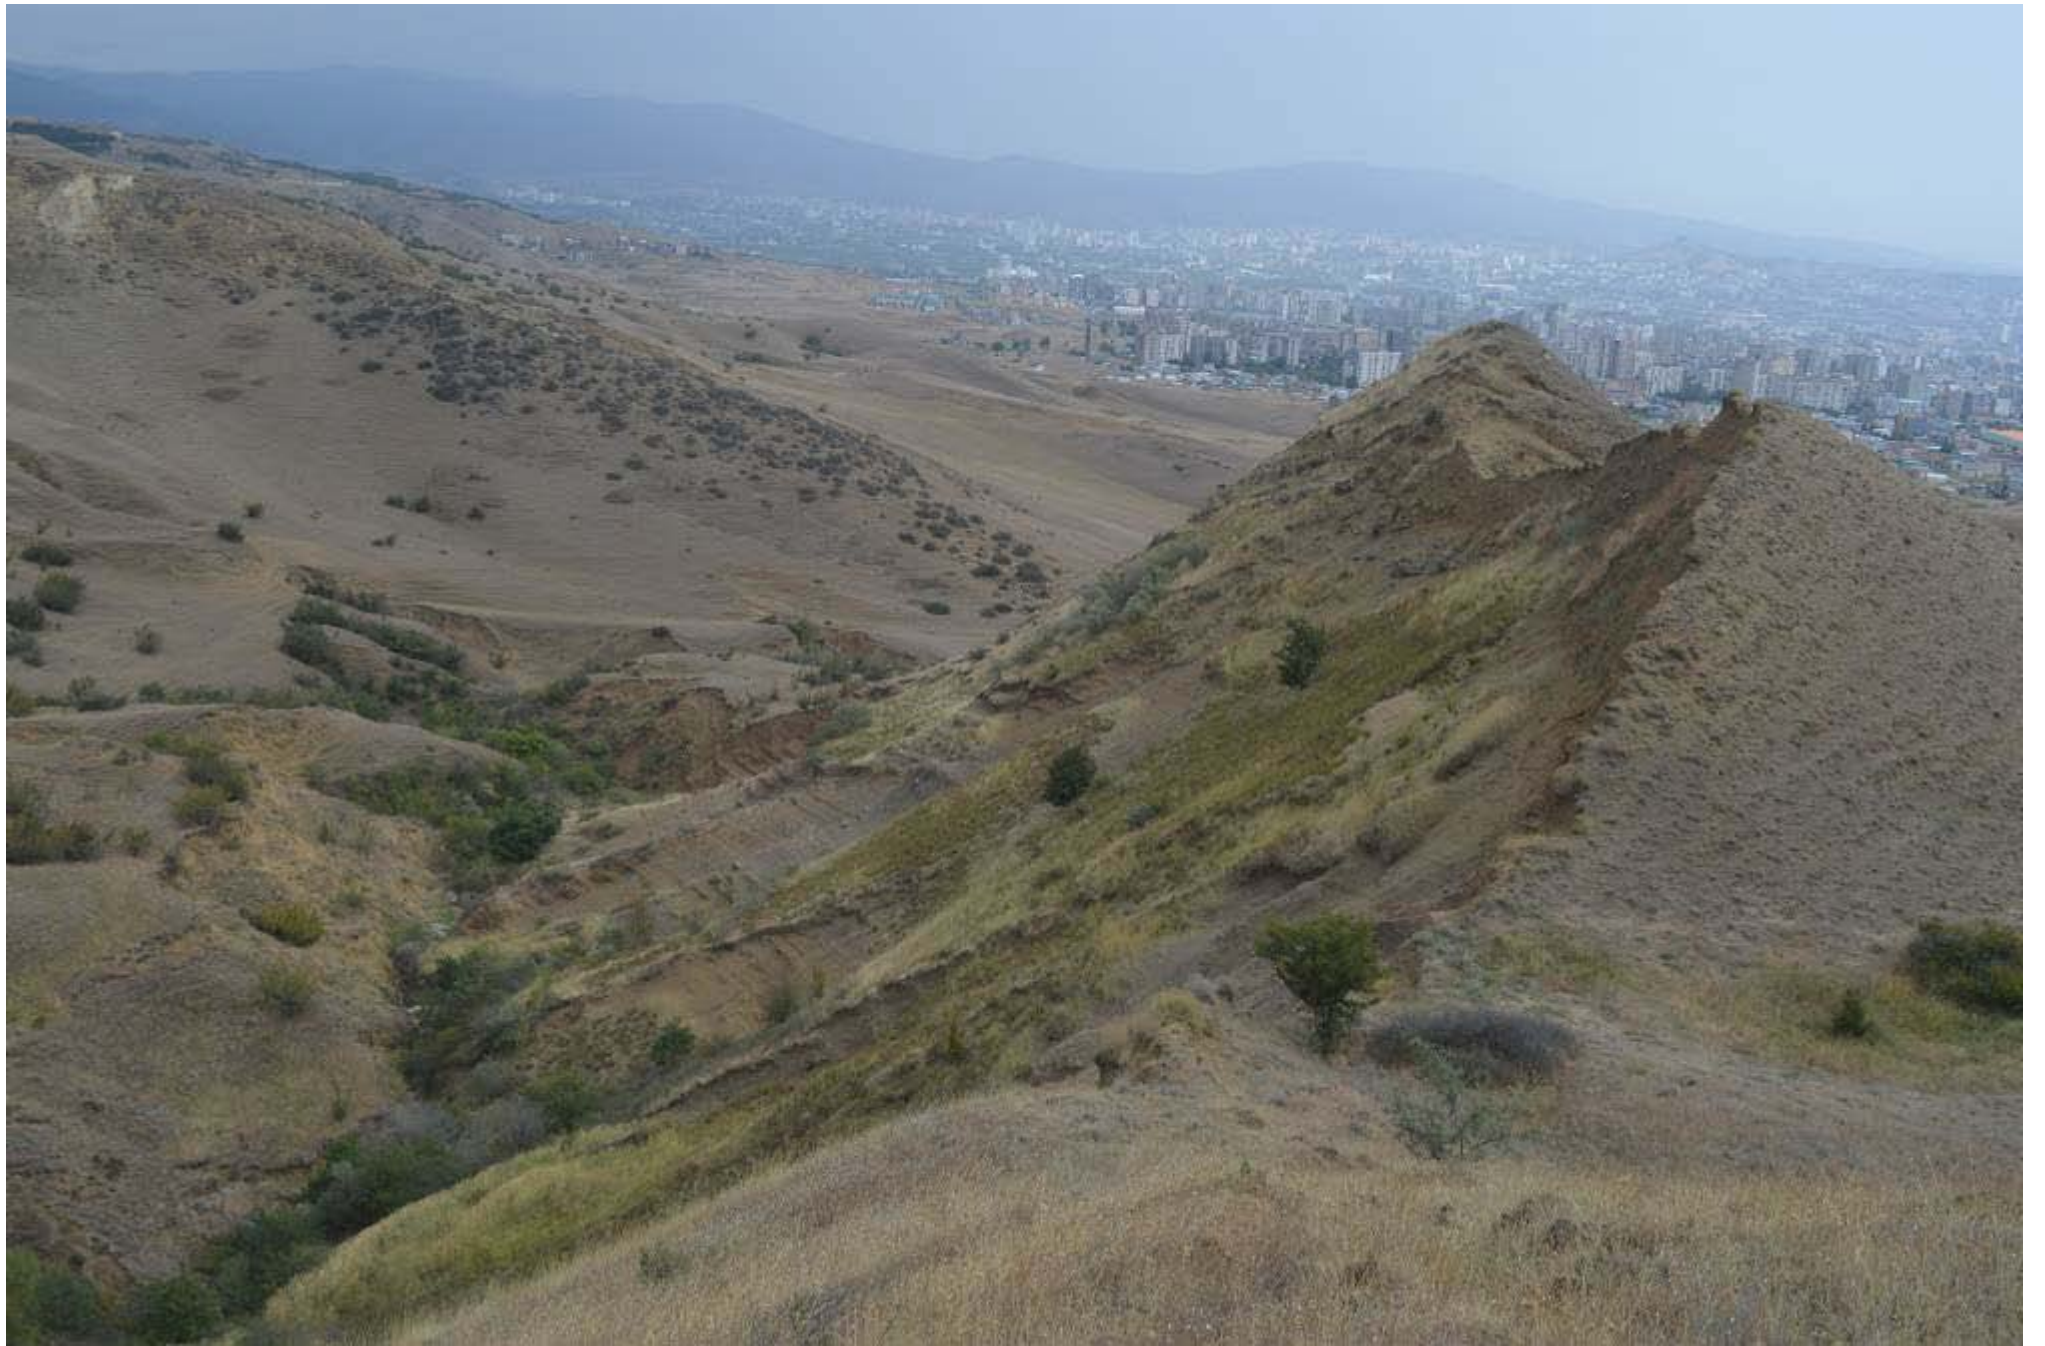
1	მეწყერის № რუკაზე	№ 117
2	ადგილმდებარეობა	ადგილის კოორდინატი: X-476544, Y-4627195; მდებარეობს სოფელ თელოვანის მიმდებარე ტერიტორიაზე, უსახელო ხევის მარჯვენა ფერდობის ქვედა ნაწილში.
3	მეწყერული ფერდის გენეზისი და რელიეფის ხასიათი	მეწყერული ფერდი ეროზიულ-დენუდაციური გენეზისისაა, რომლის ექსპოზიცია ჩრდილო-აღმოსავლურია, ხოლო ფერდობის საშუალო დახრილობა 45°-მდეა.
4	მეწყერული ფერდის გეოლოგიური აგებულება	მეწყერული ფერდის გეოლოგიურ აგებულებაში მონაწილეობას ღებულობენ საყარაულოს წყების (N <sub>1</sub> 'sc) ნალექები, ლითოლოგიურად წარმოდგენილი კვარც-არკოზული ქვიშაქვებით თიხების და მიკროკონგლომერატების შუაშრეებით.
5	მეწყერული ფერდის ჰიდროგეოლოგიური პირობები	წყლის გამოსავლები არ ფიქსირდება.
6	მეწყერის მდებარეობა ფერდობის ბაზისის მიმართებით	მეწყერი მდებარეობს მშრალი ხევის მარჯვენა ფერდის ქვედა ნაწილში და მისი ბაზისი ხევის ძირია.
7	მეწყერული სხეულის საერთო დახასიათება	მეწყერის ფართობი 1.92 ჰა, სიგრძე - 100 მ, სიგანე - 160-170 მ, სავარაუდო სიმძლავრე 2-3 მ. ფიქსირდება ძირითადების გამოსავლები.

8	მეწყერული სხეულის ამგები ქანები (გეოლოგიური ინდექსი) და მათი საინჟინრო გეოლოგიური დახასიათება	მეწყერი განვითარებულია კვარც-არკოზულ ქვიშაქვებში.
9	მეწყერის ტიპი და მისი სიღრმე	სანაპირო, ჩამოქცევითი ტიპის მეწყერი, სავარაუდო სიმძლავრით 2-3 მ.
10	შედარებითი ასაკი და მეწყერის აქტიურობის ხარისხი	მეწყერი თანამედროვეა, აქტიური ნელი დინამიკით.
11	მეწყერის წარმოშობის მიზეზები	მეწყერის განვითარება განპირობებულია გეოლოგიურ-მორფოლოგიური ფაქტორებით.
12	მეწყერის მიერ გამოწვეული ზარალი და საშიშროების რისკი	მეწყერის მიერ გამოწვეული ზარალი უმნიშვნელოა, საშიშროების რისკი დაბალი.
13	მეწყერის მიმდებარე ფერდობების მდგრადობის დახასიათება	მეწყერის მიმდებარე ფერდობები არამდგრადია.
14	მეწყერული სხეულისა და მიმდებარე ფერდობების მდგრადობის ღონისძიებების უზრუნველყოფა	მეწყერსაწინააღმდეგო ღონისძიებების გატარება მიზანშეუწონელია, საჭიროა გეოლოგიური მონიტორინგი

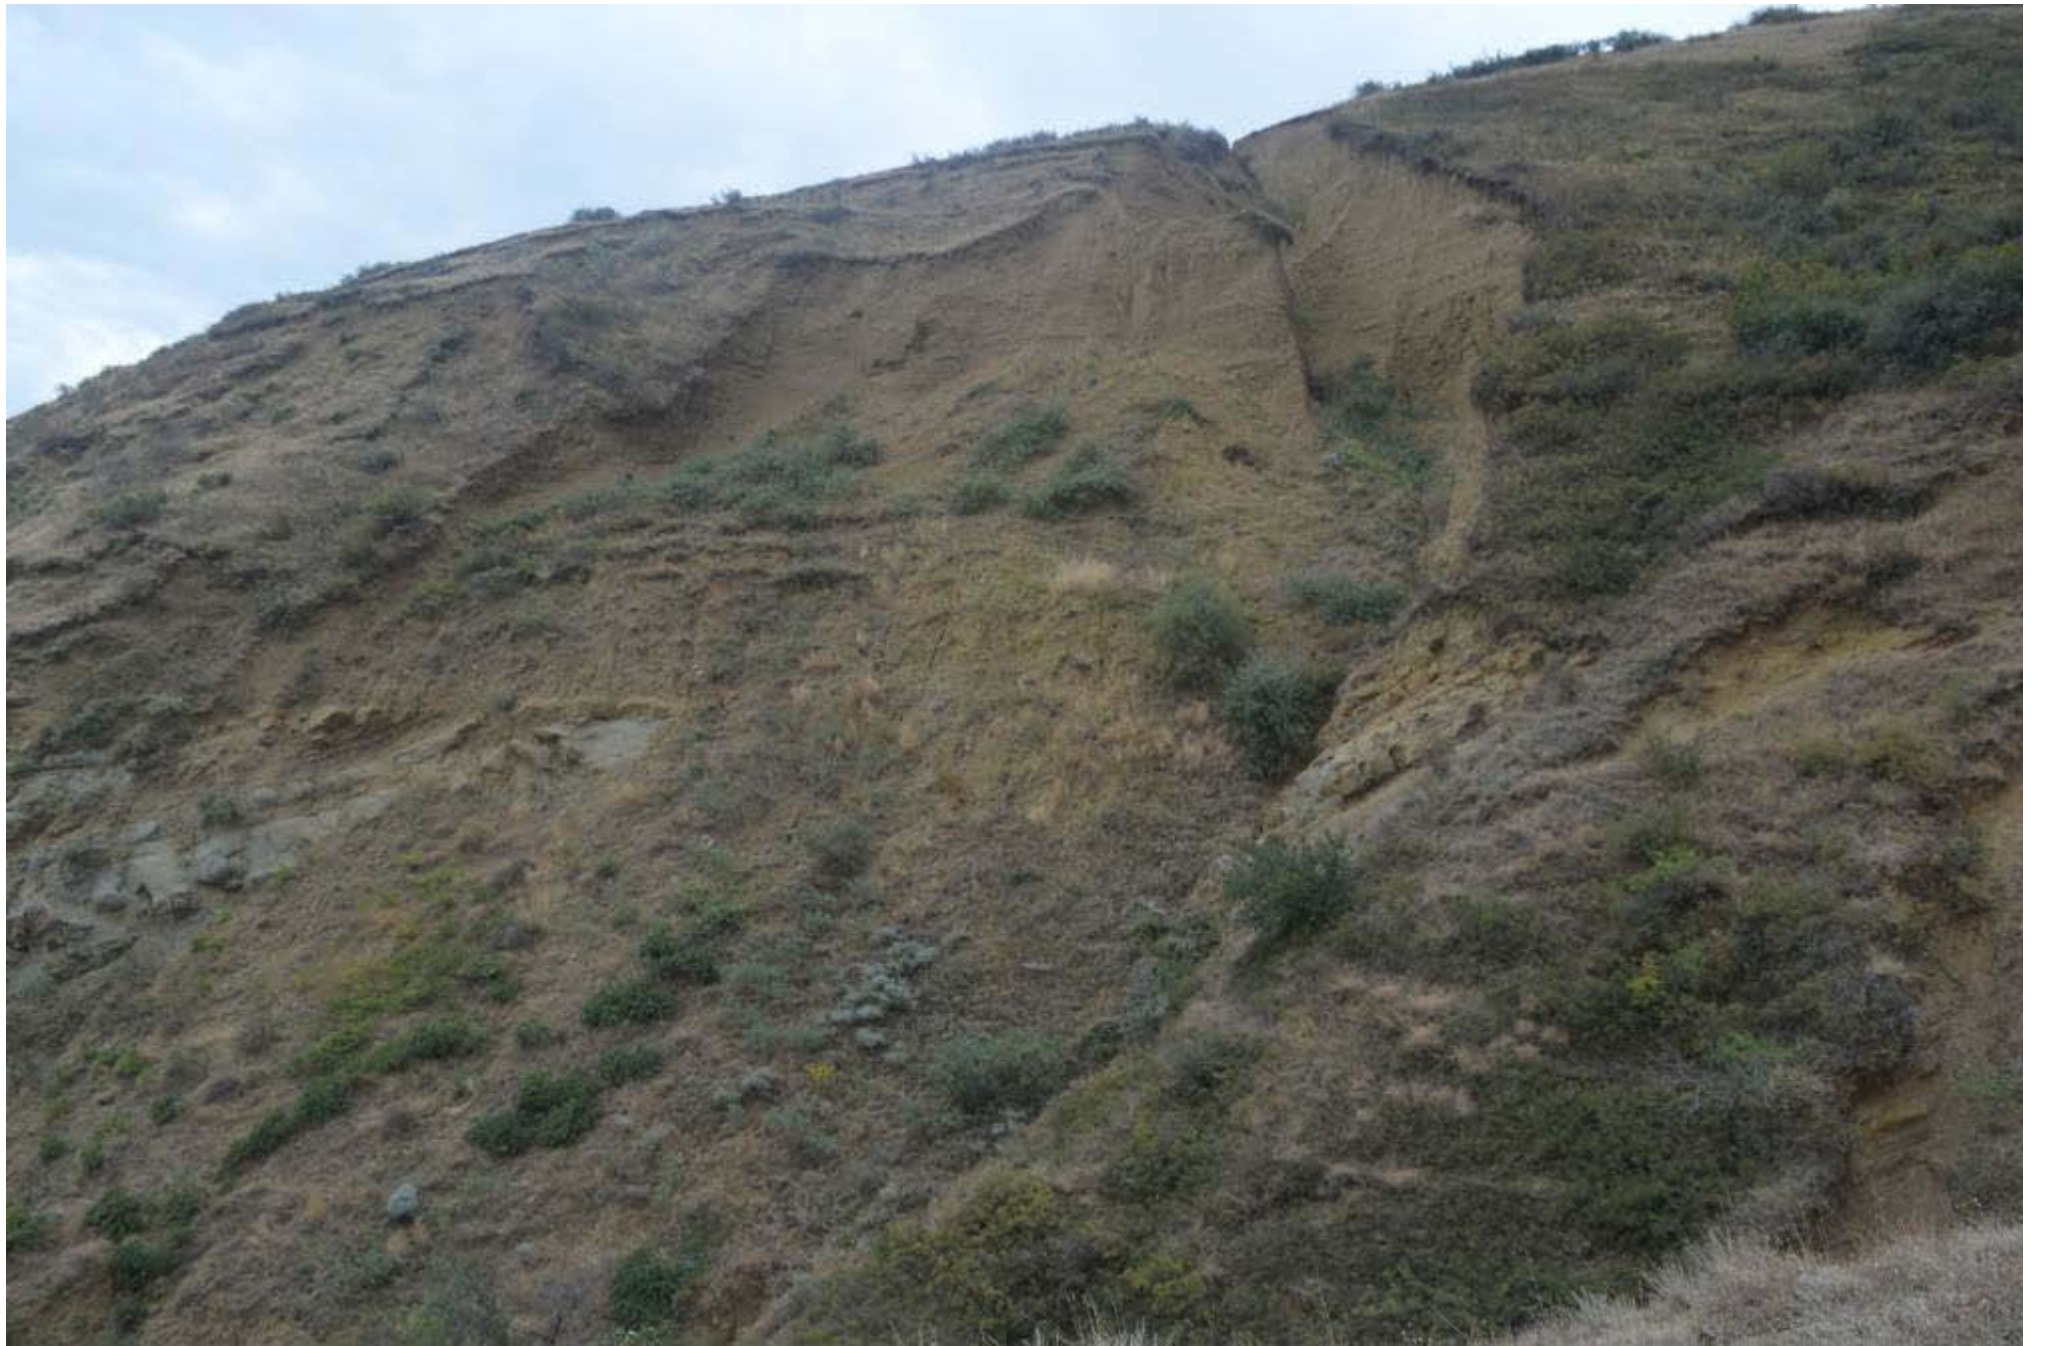
1	მეწყრის № რუკაზე	№ 118
2	ადგილმდებარეობა	ადგილის კოორდინატი: X-476459, Y-4627060; მდებარეობს სოფელ თელოვანის მიმდებარე ტერიტორიაზე, უსახელო ხევის მარჯვენა ფერდობის ქვედა ნაწილში.
3	მეწყრული ფერდის გენეზისი და რელიეფის ხასიათი	მეწყრული ფერდი ეროზიულ-დენუდაციური გენეზისისაა, რომლის ექსპოზიცია სამხრეთ-აღმოსავლურია, ხოლო ფერდობის საშუალო დახრილობა 40-45°-მდეა.
4	მეწყრული ფერდის გეოლოგიური აგებულება	მეწყრული ფერდის გეოლოგიურ აგებულებაში მონაწილეობას ღებულობენ საყარაულოს წყების (N <sub>1</sub> 'sc) ნალექები, ლითოლოგიურად წარმოდგენილი კვარც-არკოზული ქვიშაქვებით თიხების და მიკროკონგლომერატების შუაშრეებით.
5	მეწყრული ფერდის ჰიდროგეოლოგიური პირობები	წყლის გამოსავლები არ ფიქსირდება.
6	მეწყრის მდებარეობა ფერდობის ბაზისის მიმართებით	მეწყერი მდებარეობს მშრალი ხევის მარჯვენა ფერდის ქვედა ნაწილში და მისი ბაზისი ხევის ძირია.
7	მეწყრული სხეულის საერთო დახასიათება	მეწყრის ფართობი 0.96 ჰა, სიგრძე - 65 მ, სიგანე - 40-45 მ, სავარაუდო სიმძლავრე 3-4 მ. ქვედა ნაწილში ფიქსირდება ძირითადების გამოსავლები. მეწყრის ზედა ნაწილში ფიქსირდება ხრამი, რომელსაც 10-12 მეტრი აქვს ჩაჭრა.

8	მეწყრული სხეულის ამგები ქანები (გეოლოგიური ინდექსი) და მათი საინჟინრო გეოლოგიური დახასიათება	მეწყერი განვითარებულია მეოთხეულ ნალექებში.
9	მეწყრის ტიპი და მისი სიღრმე	სანაპირო, ჩამოქცევითი ტიპის მეწყერი ტიპის მეწყერი, სავარაუდო სიმძლავრით 2-3 მ.
10	შედარებითი ასაკი და მეწყრის აქტიურობის ხარისხი	მეწყერი თანამედროვეა, აქტიური ნელი დინამიკით.
11	მეწყრის წარმოშობის მიზეზები	მეწყრის განვითარება განპირობებულია გეოლოგიურ-მორფოლოგიური ფაქტორებით.
12	მეწყრის მიერ გამოწვეული ზარალი და საშიშროების რისკი	მეწყრის მიერ გამოწვეული ზარალი უმნიშვნელოა, საშიშროების რისკი დაბალი.
13	მეწყრის მიმდებარე ფერდობების მდგრადობის დახასიათება	მეწყრის მიმდებარე ფერდობები არამდგრადია.
14	მეწყრული სხეულისა და მიმდებარე ფერდობების მდგრადობის ღონისძიებების უზრუნველყოფა	მეწყერსაწინააღმდეგო ღონისძიებების გატარება მიზანშეუწონელია, საჭიროა გეოლოგიური მონიტორინგი

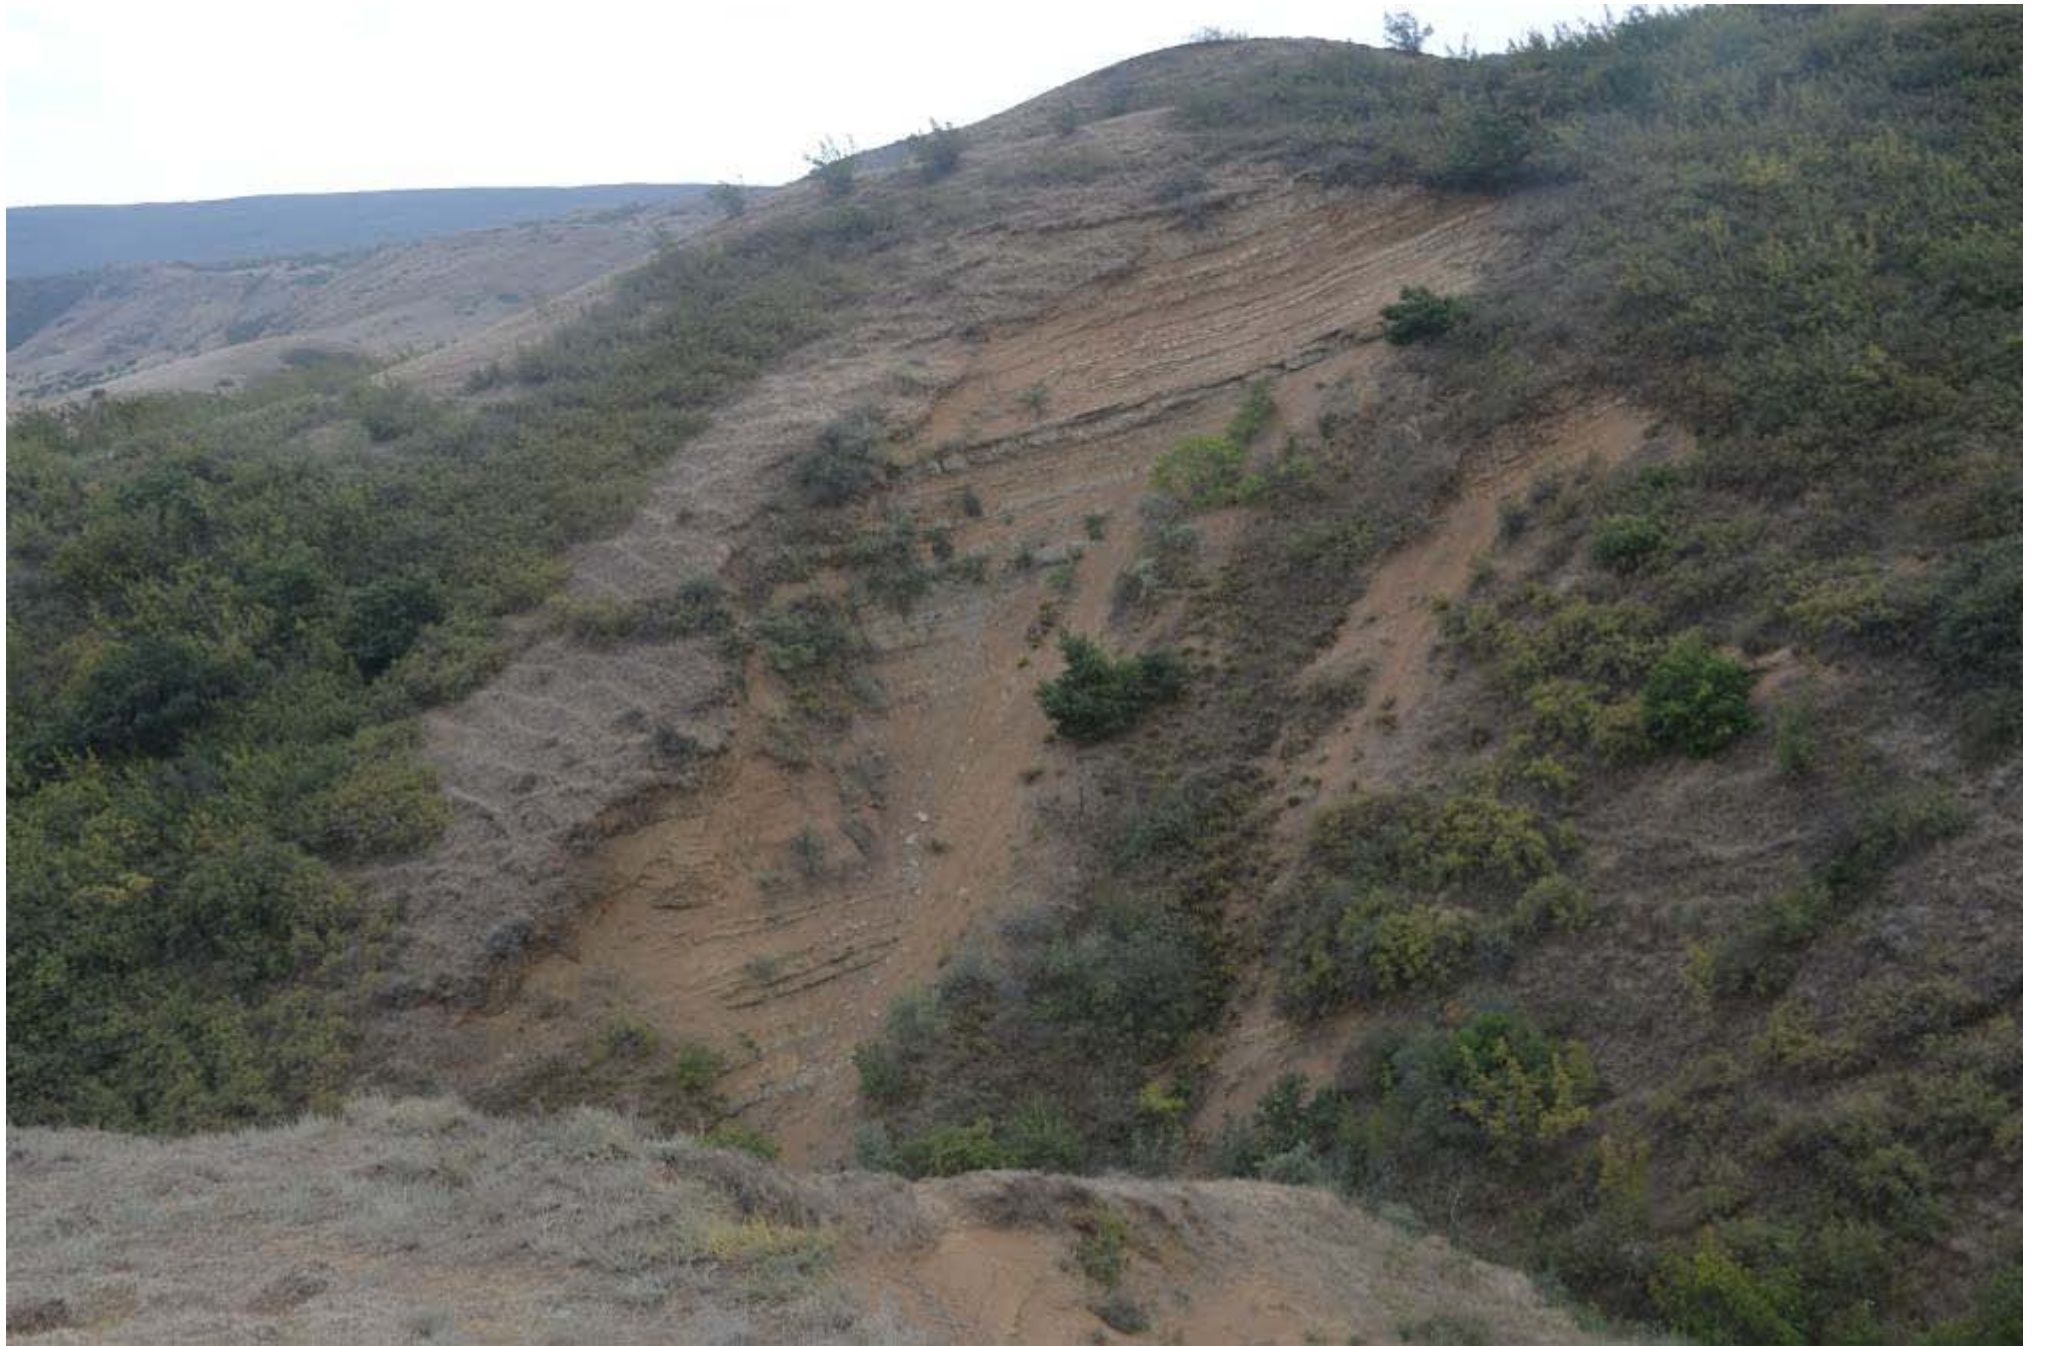
1	მეწყერის № რუკაზე	№ 119
2	ადგილმდებარეობა	ადგილის კოორდინატი: X-476703, Y-4626982; მდებარეობს უსახელო, მშრალი ხევის მარჯვენა ფერდობის ქვედა ნაწილში, სოფ. დილომის ჩრდილო-დასავლეთ მხარეს.
3	მეწყერული ფერდის გენეზისი და რელიეფის ხასიათი	ეროზიულ-დენუდაციური გენეზისის მეწყერული ფერდის ექსპოზიცია ჩრდილო-აღმოსავლურია, რომლის საშუალო ქანობი 35-40°-ია.
4	მეწყერული ფერდის გეოლოგიური აგებულება	მეწყერული ფერდი გეოლოგიური თვალსაზრისით აგებულია საყარაულოს წყების ნალექებით (N <sub>1</sub> <sup>1</sup> sc), ლითოლოგიურად წარმოდგენილი კვარც-არკოზული ქვიშაქვებით თიხების და მიკროკონგლომერატების შუაშრეებით.
5	მეწყერული ფერდის ჰიდროგეოლოგიური პირობები	წყლის გამოსავლები არ ფიქსირდება.
6	მეწყერის მდებარეობა ფერდობის ბაზისის მიმართებით	მეწყერი მოიცავს ფერდობის ქვედა ნაწილს და მისი ბაზისი ხევის ძირია.
7	მეწყერული სხეულის საერთო დახასიათება	მეწყერის ფართობი 0.29 ჰაა, სიგრძე-45 მ, სიგანე 30 მ, ფიქსირდება ძირითადი ქანების გამოსავლებიც

8	მეწყერული სხეულის აგები ქანები (გეოლოგიური ინდექსი) და მათი საინჟინრო გეოლოგიური დახასიათება	მეწყერი განვითარებულია კვარც-არკოზულ ქვიშაქვებში.
9	მეწყერის ტიპი და მისი სიღრმე	სანაპირო, ჩამოქცევითი ტიპის მეწყერი, რომლის სიმძლავრე 2მ-მდე.
10	შედარებითი ასაკი და მეწყერის აქტიურობის ხარისხი	მეწყერი თანამედროვეა, აქტიური წელი დინამიკით.
11	მეწყერის წარმოშობის მიზეზები	მეწყერის განვითარება განპირობებულია გეოლოგიურ-მორფოლოგიური ფაქტორებით.
12	მეწყერის მიერ გამოწვეული ზარალი და საშიშროების რისკი	მეწყერის მიერ გამოწვეული ზარალი უმნიშვნელოა, ხოლო საშიშროების რისკი არ არსებობს.
13	მეწყერის მიმდებარე ფერდობების მდგრადობის დახასიათება	მეწყერის მიმდებარე ფერდობები არამდგრადია.
14	მეწყერული სხეულისა და მიმდებარე ფერდობების მდგრადობის ღონისძიებების უზრუნველყოფა	მეწყერსაწინააღმდეგო ღონისძიებების გატარება მიზანშეუწონელია, საწიროა გეოლოგიური მონიტორინგი

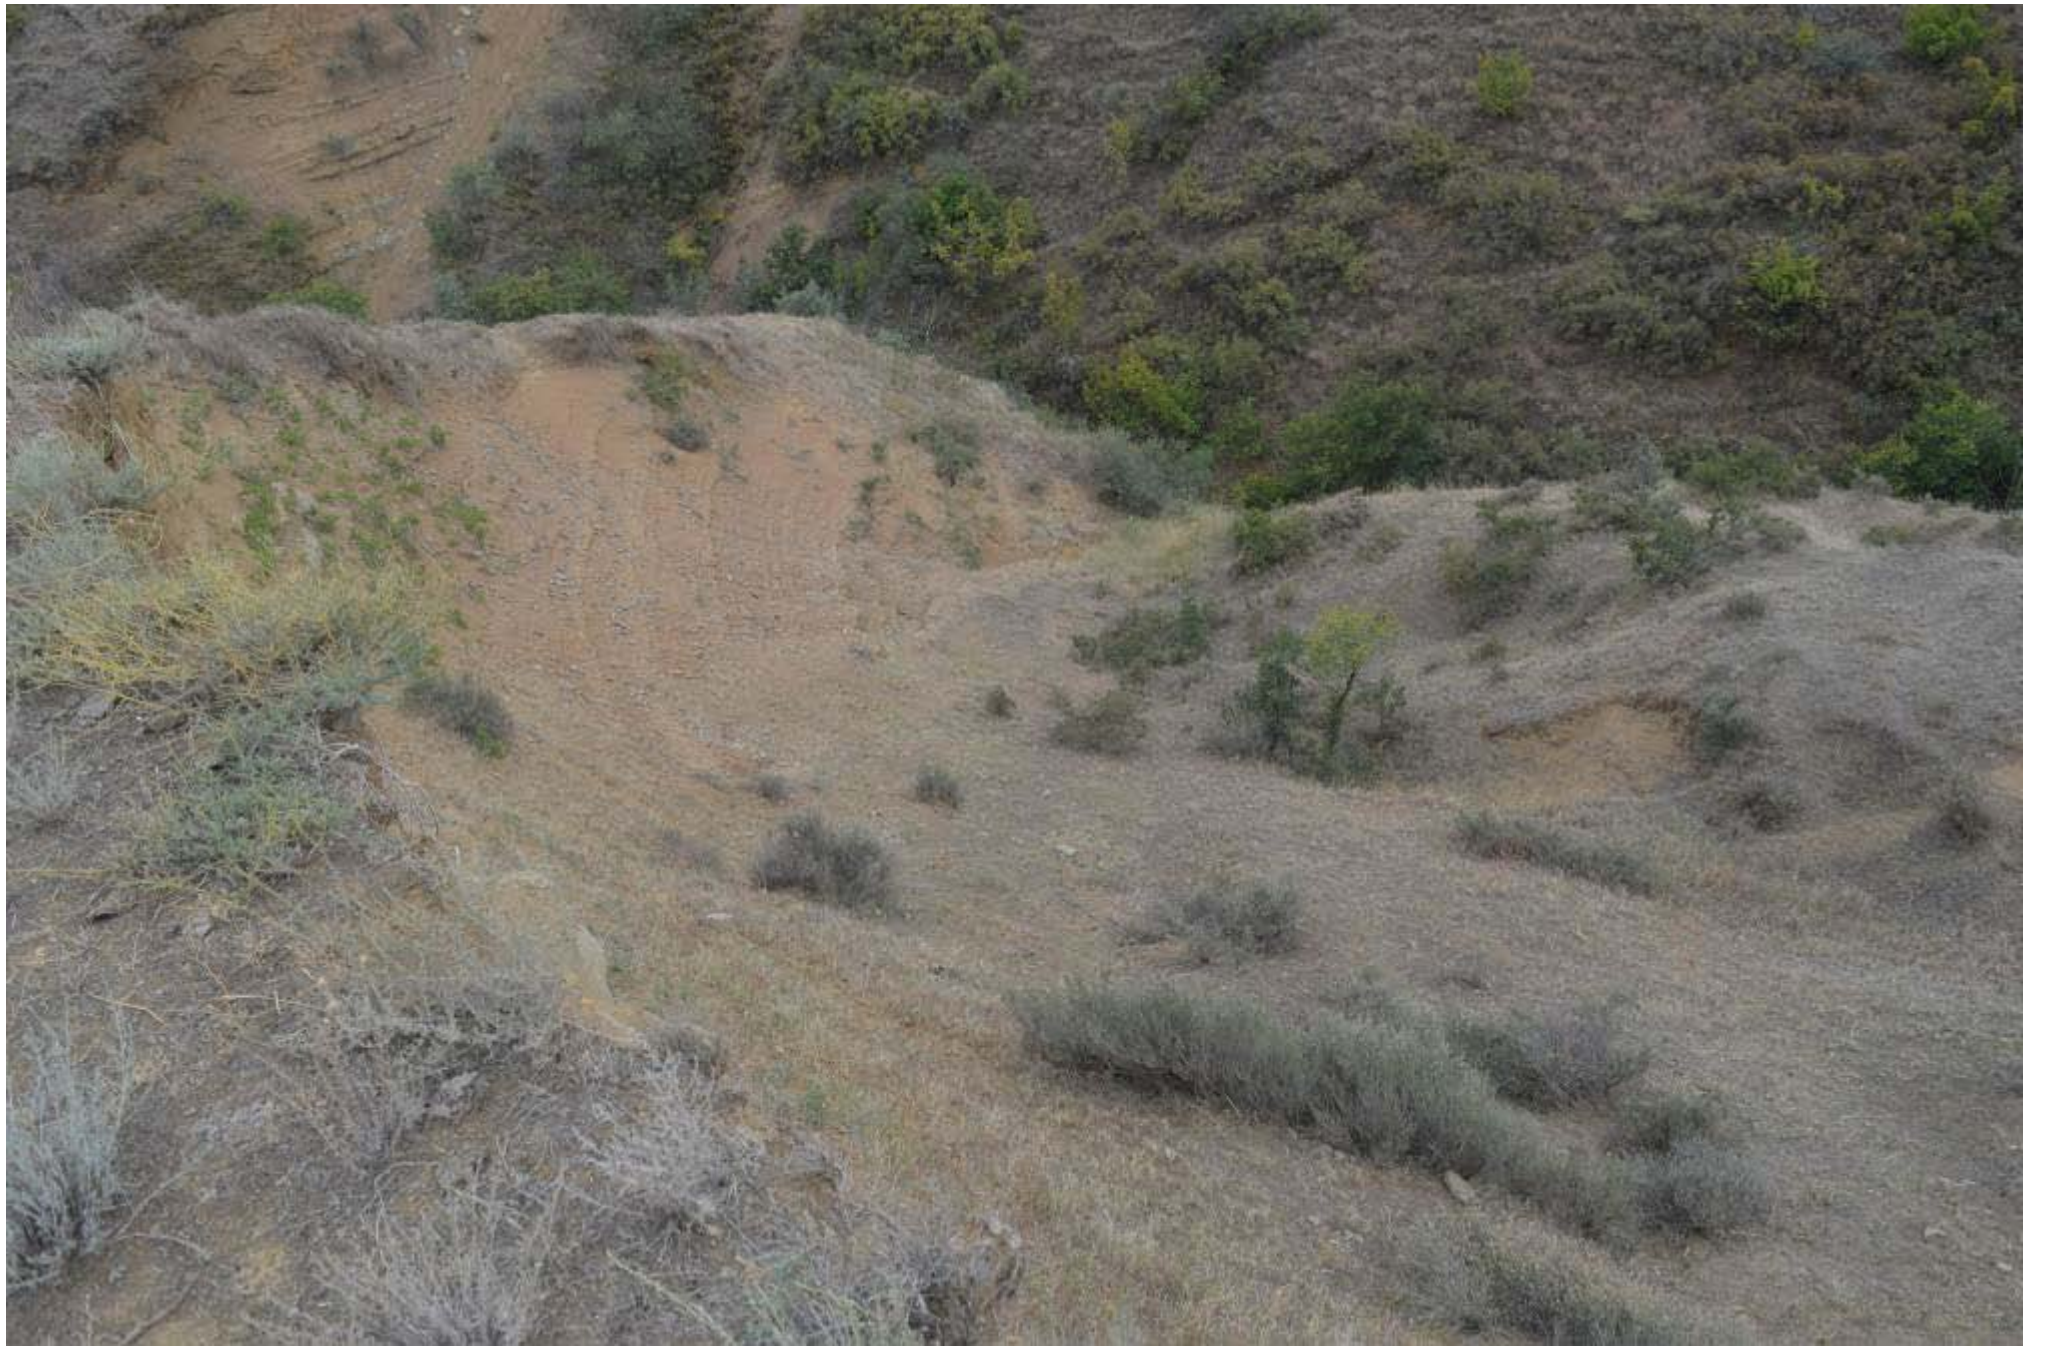
1	მეწყერის № რუკაზე	№ 120
2	ადგილმდებარეობა	ადგილის კოორდინატი: X-476747, Y-4627093; მდებარეობს უსახელო, მშრალი ხევის მარცხენა ფერდობის შუა და ქვედა ნაწილში, სოფ. დილომის ჩრდილო-დასავლეთ მხარეს.
3	მეწყერული ფერდის გენეზისი და რელიეფის ხასიათი	ეროზიულ-დენუდაციური გენეზისის მეწყერული ფერდის ექსპოზიცია სამხრეთ-დასავლურია, ხოლო საშუალო ქანობი 30-35°-ია.
4	მეწყერული ფერდის გეოლოგიური აგებულება	მეწყერული ფერდი გეოლოგიური თვალსაზრისით აგებულია საყარაულოს წყების ნალექებით (N <sub>1</sub> <sup>1</sup> sc), ლითოლოგიურად წარმოდგენილი კვარც-არკოზული ქვიშაქვებით თიხების და მიკროკონგლომერატების შუაშრეებით.
5	მეწყერული ფერდის ჰიდროგეოლოგიური პირობები	წყლის გამოსავლები არ ფიქსირდება.
6	მეწყერის მდებარეობა ფერდობის ბაზისის მიმართებით	მეწყერი მოიცავს ფერდობის შუა და ქვედა ნაწილს და მისი ბაზისი ხევის ძირია.
7	მეწყერული სხეულის საერთო დახასიათება	მეწყერის ფართობი 0.26 ჰაა, სიგრძე-78-80 მ, სიგანე 35 მ, ფიქსირდება ძირითადი ქანების გამოსავლებიც

8	მეწყერული სხეულის ამგები ქანები (გეოლოგიური ინდექსი) და მათი საინჟინრო გეოლოგიური დახასიათება	მეწყერი განვითარებულია კვარც-არკოზულ ქვიშაქვებში.
9	მეწყის ტიპი და მისი სიღრმე	სანაპირო, ჩამოქცევითი ტიპის მეწყერი, რომლის სიმძლავრე 2-3 მ-მდე.
10	შედარებითი ასაკი და მეწყერის აქტიურობის ხარისხი	მეწყერი თანამედროვეა, აქტიური ნელი დინამიკით.
11	მეწყერის წარმოშობის მიზეზები	მეწყერის განვითარება განპირობებულია გეოლოგიურ-მორფოლოგიური ფაქტორებით.
12	მეწყერის მიერ გამოწვეული ზარალი და საშიშროების რისკი	მეწყერის მიერ გამოწვეული ზარალი უმნიშვნელოა, ხოლო საშიშროების რისკი არ არსებობს.
13	მეწყერის მიმდებარე ფერდობების მდგრადობის დახასიათება	მეწყერის მიმდებარე ფერდობები არამდგრადია.
14	მეწყერული სხეულისა და მიმდებარე ფერდობების მდგრადობის ღონისძიებების უზრუნველყოფა	მეწყერსაწინააღმდეგო ღონისძიებების გატარება მიზანშეუწონელია, საწიროა გეოლოგიური მონიტორინგი
