# მეწყრის ფურცელი № 1

თარიღი: 27.11.2017 ბაკურ ჯინორია, გიორგი გაფრინდაშვილი

1	მეწყრის # რუკაზე	1
2	ადგილმდებარეობა	X-491381, Y-4623485 მდ. კვირიკობის ხევის მარცხენა უსახელო შენაკადის მარცხენა ფერდობი
3	მეწყრული ფერდობის გენეზისი და რელიეფის ხასიათი	ჩრდილოური ექსპოზიციის 25-30° დახრილობის, ჩრდილოეთ ექსპოზიციის ფერდობი
4	მეწყრული ფერდობის გეოლოგიური აგებულება	მეწყრის ფერდობის გეოლოგიურ აგებულებაში მონაწილეობენ ქვედა მიოცენური ასაკის, კოწახურის იარუსის ნალექებით (N <sub>1</sub> <sup>1</sup> cz), რომლებიც წარმოდგენილია მუქი, თხელშრეებრივი თიხებით და ქვიშაქვებით
5	მეწყრული ფერდობის ჰიდროგეოლოგიური პირობები	ზედაპირზე გრუნტის წყლების გამოსავლები არ ფიქსირდება.
6	მეწყრის ბაზისის მდებარეობა ფერდობთან მიმართებაში	მეწყრის ბაზისი არის ხეობის კალაპოტი
7	მეწყრული სხეულის საერთო დახასიათება	მეწყრის სიგრძე: 15 მ სიგანე: 10 მ ფართობი: 0.054 ჰა. მეწყრულ სხეულზე ფიქსირდება ძირითადი ქანების გამოსავლები. ხეობის ძირი დაფარულია ხე-მცენარეულობით. მიმდებარე ფერდობები და ხეობის დიდი ნაწილი მეწყრულია.

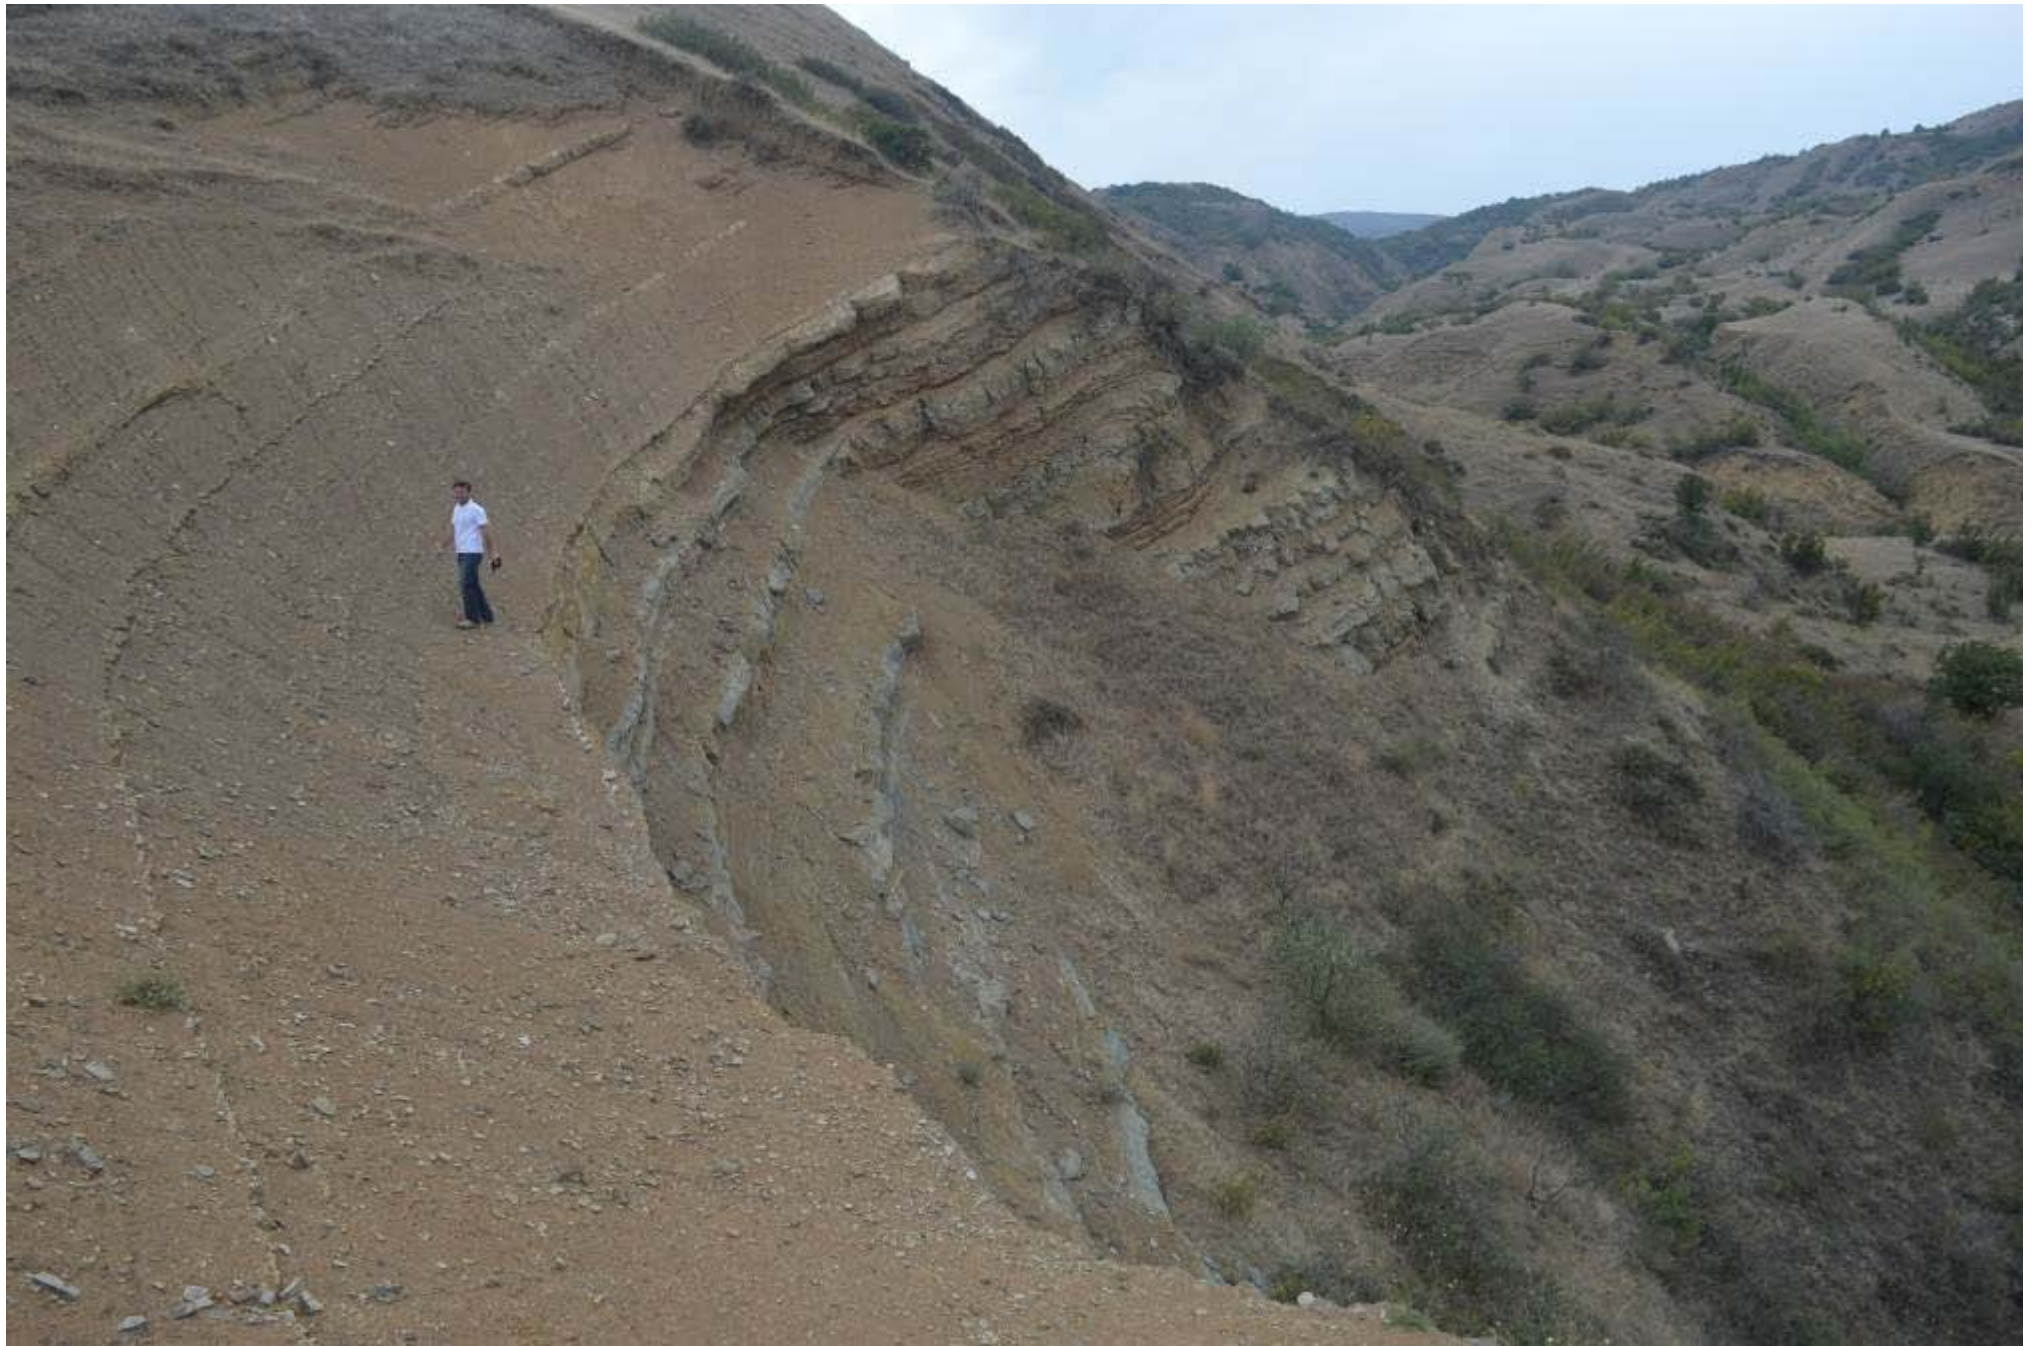
1	მეწყერის № რუკაზე	№ 121
2	ადგილმდებარეობა	ადგილის კოორდინატი: X-476798, Y-4627144; მდებარეობს უსახელო, მშრალი ხევის მარჯვენა ფერდობის შუა და ქვედა ნაწილში, სოფ. დილომის ჩრდილო-დასავლეთ მხარეს.
3	მეწყერული ფერდის გენეზისი და რელიეფის ხასიათი	ეროზიულ-დენუდაციური გენეზისის მეწყერული ფერდის ექსპოზიცია ჩრდილო-აღმოსავლურია, ხოლო საშუალო ქანობი 40-45°-ია.
4	მეწყერული ფერდის გეოლოგიური აგებულება	მეწყერული ფერდი გეოლოგიური თვალსაზრისით აგებულია საყარაულოს წყების ნალექებით (N <sub>1</sub> <sup>1</sup> sc), ლითოლოგიურად წარმოდგენილი კვარც-არკოზული ქვიშაქვებით თიხების და მიკროკონგლომერატების შუაშრეებით.
5	მეწყერული ფერდის ჰიდროგეოლოგიური პირობები	წყლის გამოსავლები არ ფიქსირდება.
6	მეწყერის მდებარეობა ფერდობის ბაზისის მიმართებით	მეწყერი მოიცავს ფერდობის შუა და ქვედა ნაწილს და მისი ბაზისი ხევის ძირია.
7	მეწყერული სხეულის საერთო დახასიათება	მეწყერის ფართობი 0.41 ჰაა, სიგრძე-60-65 მ, სიგანე 45-50 მ, ფიქსირდება ძირითადი ქანების გამოსავლებიც.

8	მეწყერული სხეულის აგები ქანები (გეოლოგიური ინდექსი) და მათი საინჟინრო გეოლოგიური დახასიათება	მეწყერი განვითარებულია კვარც-არკოზულ ქვიშაქვებში.
9	მეწყის ტიპი და მისი სიღრმე	სანაპირო, ჩამოქცევითი ტიპის მეწყერი, რომლის სიმძლავრე 2-3 მ-მდე.
10	შედარებითი ასაკი და მეწყერის აქტიურობის ხარისხი	მეწყერი თანამედროვეა, აქტიური წელი დინამიკით.
11	მეწყერის წარმოშობის მიზეზები	მეწყერის განვითარება განპირობებულია გეოლოგიურ-მორფოლოგიური ფაქტორებით.
12	მეწყერის მიერ გამოწვეული ზარალი და საშიშროების რისკი	მეწყერის მიერ გამოწვეული ზარალი უმნიშვნელოა, ხოლო საშიშროების რისკი არ არსებობს.
13	მეწყერის მიმდებარე ფერდობების მდგრადობის დახასიათება	მეწყერის მიმდებარე ფერდობები არამდგრადია.
14	მეწყერული სხეულისა და მიმდებარე ფერდობების მდგრადობის ღონისძიებების უზრუნველყოფა	მეწყერსაწინააღმდეგო ღონისძიებების გატარება მიზანშეუწონელია, საწიროა გეოლოგიური მონიტორინგი

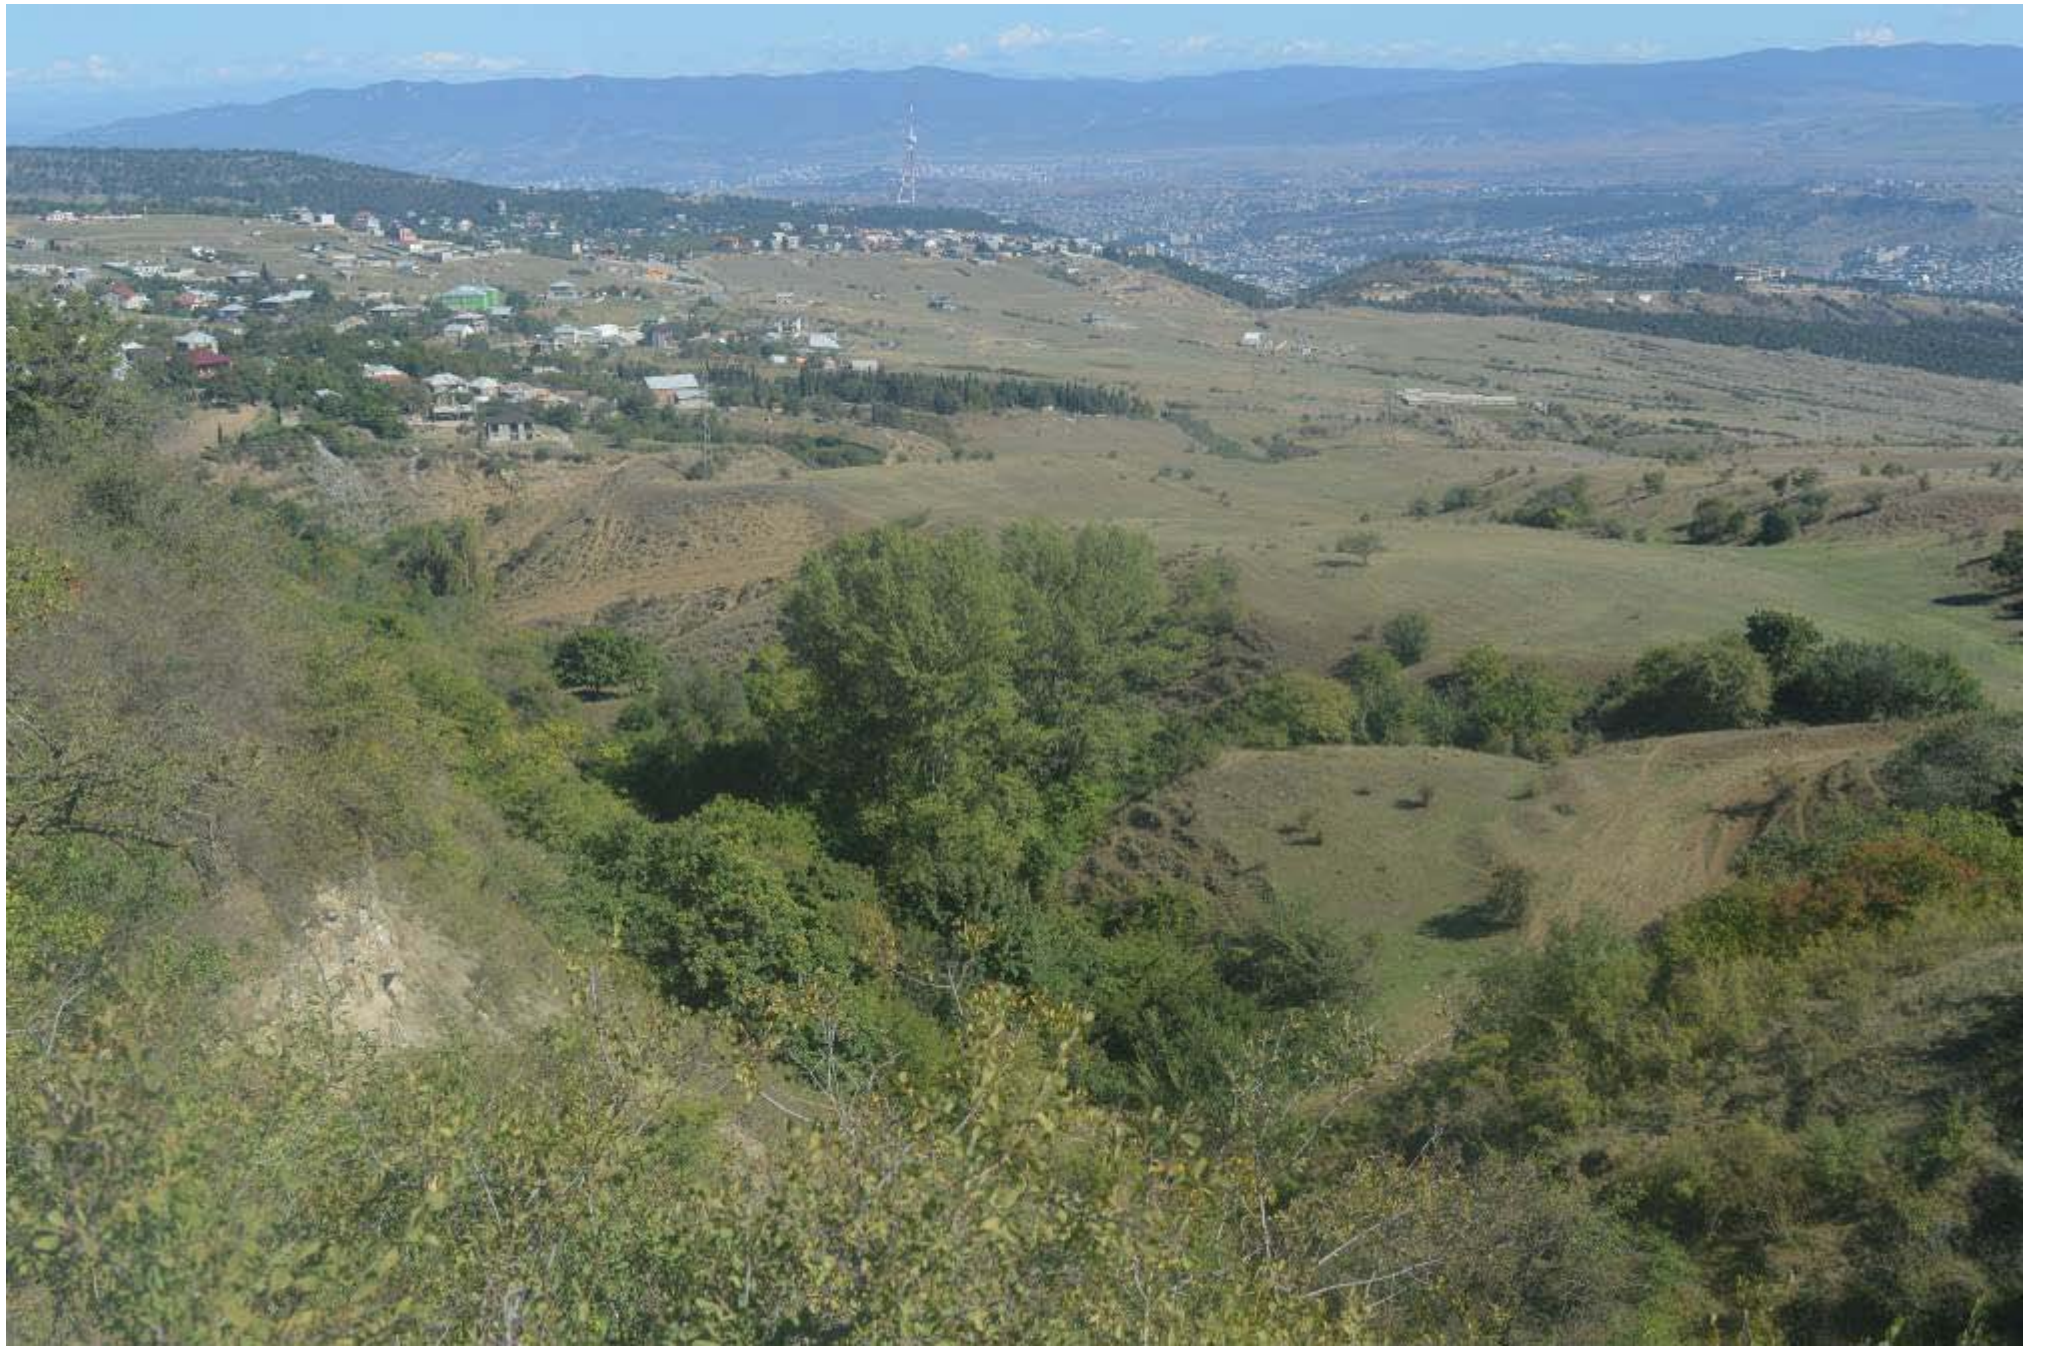
1	მეწყრის № რუკაზე	№ 122
2	ადგილმდებარეობა	ადგილის კოორდინატია: X-481092, Y-4611514; მდებარეობს სოფ. ტაბახმელას მიმდებარედ, მდ. დუქნისხევის მარჯვენა ფერდობის ქვედა ნაწილში.
3	მეწყრული ფერდის გენეზისი და რელიეფის ხასიათი	ეროზიულ-დენუდაციური გენეზისის მეწყრული ფერდის ექსპოზიცია ჩრდილოურია ქანობით 15°-მდე.
4	მეწყრული ფერდის გეოლოგიური აგებულება	მეწყრული ფერდი გეოლოგიური თვალსაზრისით აგებულია ზედა ეოცენური ასაკის ლიროპეპისული ჰორიზონტის ნალექებით, ლითოლოგიურად წარმოდგენილი მერგელებით, თიხებით და ქვიშაქვებით.
5	მეწყრული ფერდის ჰიდროგეოლოგიური პირობები	წყლის გამოსავლები არ ფიქსირდება.
6	მეწყრის მდებარეობა ფერდობის ბაზისის მიმართებით	მეწყერი მოიცავს ფერდობის ქვედა ნაწილს და მისი ბაზისი ხევის ძირია.
7	მეწყრული სხეულის საერთო დახასიათება	მეწყრის ფართობი 8.62 ჰა, სიგრძე-600 მ, სიგანე -130-140 მ, სიმძლავრე 5 მ-მდე, მეწყრული სხეულის ზედაპირი ბორცვოვან-საფეხურებრივია.
8	მეწყრული სხეულის ამგები ქანები (გეოლოგიური ინდექსი) და მათი საინჟინრო გეოლოგიური დახასიათება	მეწყერი განვითარებულია მეოთხეული ასაკის თიხა-თიხნარებში.

9	მეწყის ტიპი და მისი სიღრმე	სანაპირო, ცოცვითი ტიპის მეწყერი, რომლის სავარაუდო სიმძლავრე 5 მ-მდეა.
10	შედარებითი ასაკი და მეწყრის აქტიურობის ხარისხი	მეწყერი თანამედროვეა, სტაბილური.
11	მეწყრის წარმოშობის მიზეზები	მეწყრის განვითარება განპირობებულია გეოლოგიურ-მორფოლოგიური ფაქტორებით.
12	მეწყრის მიერ გამოწვეული ზარალი და საშიშროების რისკი	მეწყრის მიერ გამოწვეული ზარალი მისი აქტიურობის ხარისხიდან გამომდინარე ამ ეტაპზე უმნიშვნელოა.
13	მეწყრის მიმდებარე ფერდობების მდგრადობის დახასიათება	მიმდებარე ფერდობები არამდგრადია.
14	მეწყრული სხეულისა და მიმდებარე ფერდობების მდგრადობის ღონისძიებების უზრუნველყოფა	მეწყერსაწინააღმდეგო ღონისძიებების გატარება მიზანშეუწონელია, საჭიროა გეოლოგიური მონიტორინგი

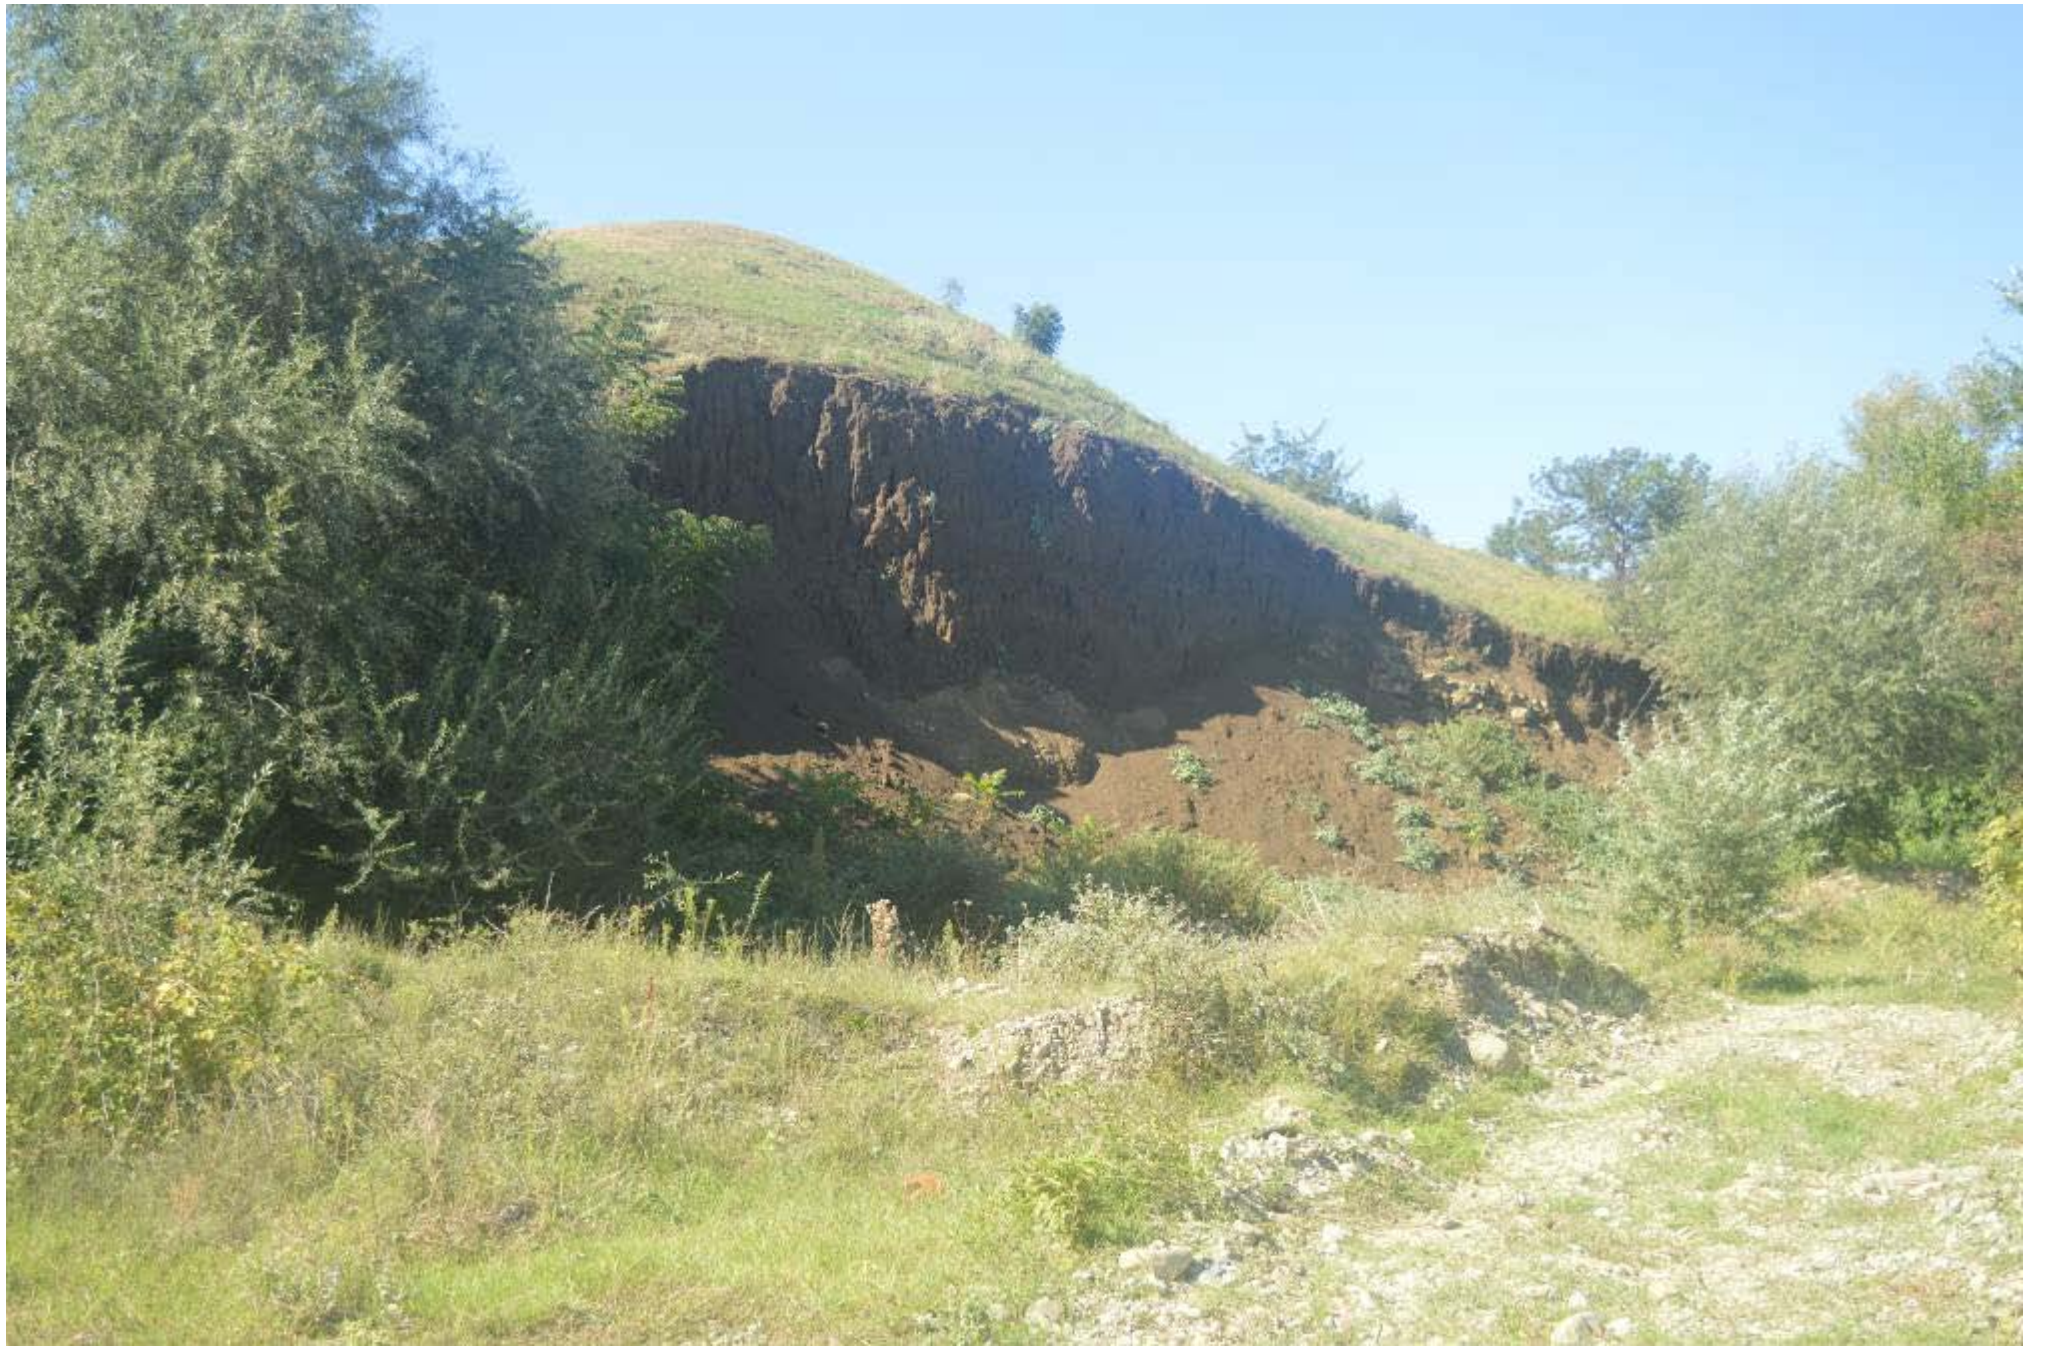
1	მეწყრის № რუკაზე	№ 123
2	ადგილმდებარეობა	ადგილის კოორდინატი: X-501115, Y-4618500; მდებარეობს მდ. ლოჭინის მაცხენა ჭალისზედა ტერასაზე.
3	მეწყრული ფერდის გენეზისი და რელიეფის ხასიათი	ეროზიული-გენეზისის მეწყრული ფერდი, რომლის ექსპოზიცია ჩრდილო-დასავლურია. დახრილობა 10-15°-ია.
4	მეწყრული ფერდის გეოლოგიური აგებულება	მეწყრული ფერდი აგებულია შუა მეოთხეული ნალექებით.
5	მეწყრული ფერდის ჰიდროგეოლოგიური პირობები	წყლის გამოსავლები არ ფიქსირდება.
6	მეწყრის მდებარეობა ფერდობის ბაზისის მიმართებით	მეწყერი იკავებს ფერდის ქვედა ნაწილს და მისი ბაზისი მდინარის კალაპოტია.
7	მეწყრული სხეულის საერთო დახასიათება	მეწყრის ფართობი 0.03 ჰა, სიგრძე - 20 მ, სიგანე - 15 მ.
8	მეწყრული სხეულის ამგები ქანები (გეოლოგიური ინდექსი) და მათი საინჟინრო გეოლოგიური დახასიათება	მეწყერი განვითარებულია ალუვიურ თიხა-თიხნარებში.
9	მეწყრის ტიპი და მისი სიღრმე	მეწყერი სანაპირო ტიპისაა და მისი სიმძლავრე 2-3 მ-ია.
10	შედარებითი ასაკი და მეწყრის აქტიურობის ხარისხი	თანამედროვე, აქტიური.

11	მეწყრის წარმოშობის მიზეზები	მდინარის ნაკადის მიერ ფერდის ძირის გარეცხვა.
12	მეწყრის მიერ გამოწვეული ზარალი და საშიშროების რისკი	მეწყრის მიერ გამოწვეული ზარალი უმნიშვნელოა, საშიშროების რისკი კი დაბალი.
13	მეწყრის მიმდებარე ფერდობების მდგრადობის დახასიათება	არამდგრადია მიმდებარე ფერდობები.
14	მეწყრული სხეულისა და მიმდებარე ფერდობების მდგრადობის ღონისძიებების უზრუნველყოფა	მდინარის გასწვრივ დამცავი კედლის მოწყობა

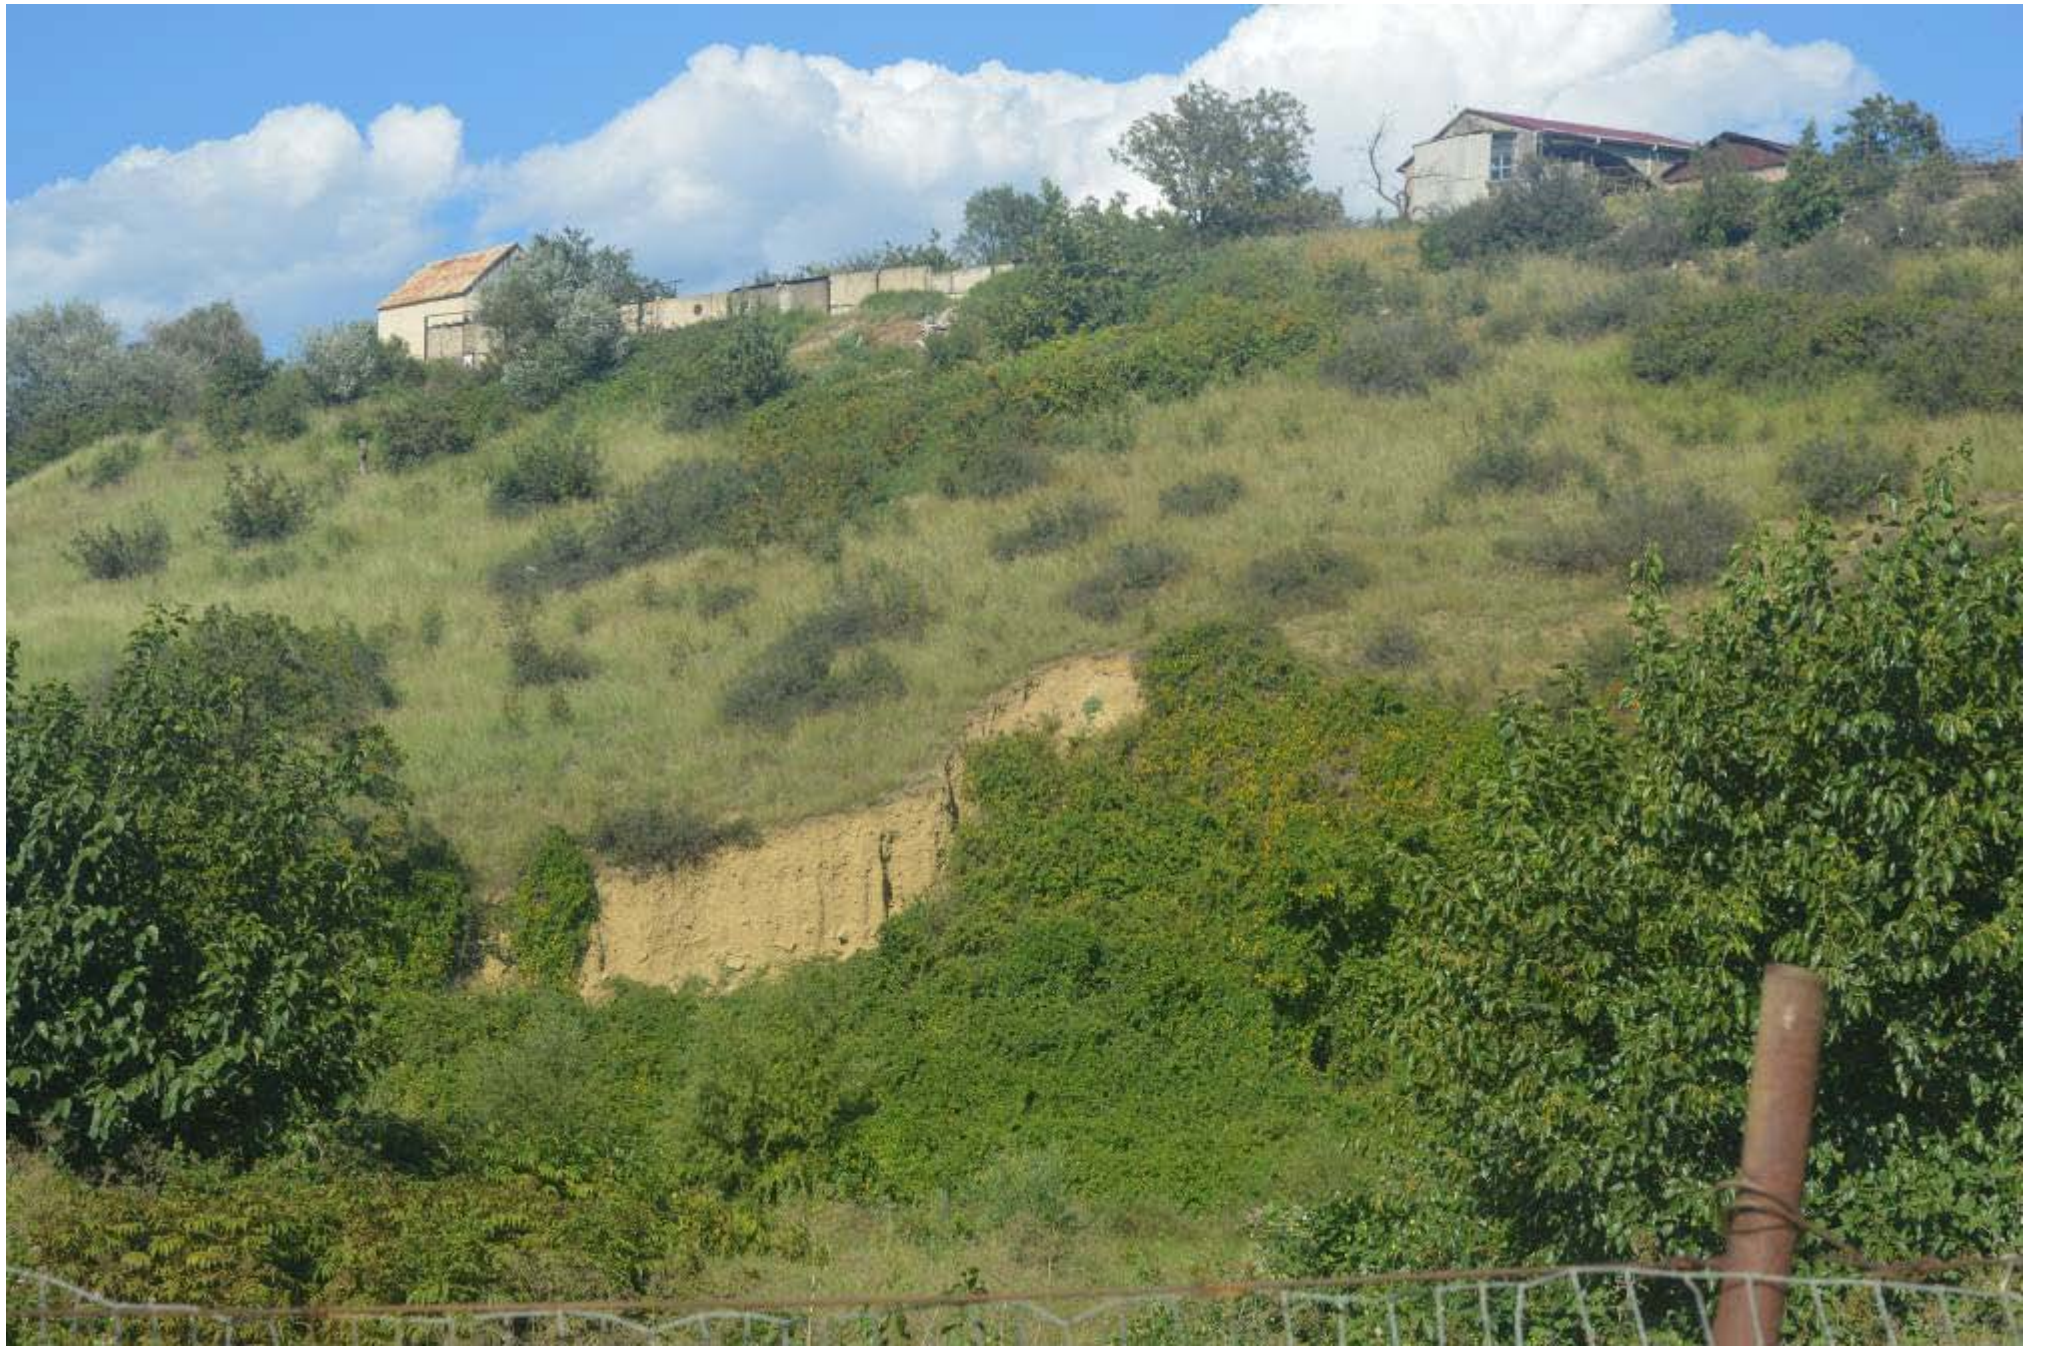
1	მეწყრის № რუკაზე	№ 124
2	ადგილმდებარეობა	ადგილის კოორდინატი: X-501335, Y-4617537; მდებარეობს მდ. ლოჭინის მაცხენა ჭალისზედა ტერასაზე.
3	მეწყრული ფერდის გენეზისი და რელიეფის ხასიათი	ეროზიული გენეზისის მეწყრული ფერდი, რომლის ექსპოზიცია ჩრდილო-დასავლურია. დახრილობა 20-25°-ია.
4	მეწყრული ფერდის გეოლოგიური აგებულება	მეწყრული ფერდი აგებულია შუა მეოთხეული ნალექებით.
5	მეწყრული ფერდის ჰიდროგეოლოგიური პირობები	წყლის გამოსავლები არ ფიქსირდება.
6	მეწყრის მდებარეობა ფერდობის ბაზისის მიმართებით	მეწყერი იკავებს ფერდის ქვედა ნაწილს და მისი ბაზისი მდინარის კალაპოტია.
7	მეწყრული სხეულის საერთო დახასიათება	მეწყრის ფართობი 0.08 ჰა, სიგრძე 21 მ, სიგანე 46მ.
8	მეწყრული სხეულის ამგები ქანები (გეოლოგიური ინდექსი) და მათი საინჟინრო გეოლოგიური დახასიათება	მეწყერი განვითარებულია ალუვიურ თიხა-თიხნარებში.
9	მეწყის ტიპი და მისი სიღრმე	მეწყერი სანაპირო ტიპისაა და მისი სიმძლავრე 2-3 მ-ია.
10	შედარებითი ასაკი და მეწყრის აქტიურობის ხარისხი	თანამედროვე, აქტიური.

11	მეწყრის წარმოშობის მიზეზები	მდინარის ნაკადის მიერ ფერდის ძირის გარეცხვა.
12	მეწყრის მიერ გამოწვეული ზარალი და საშიშროების რისკი	მეწყერი რეგრესიულად განვითარების შემთხვევაში საფრთხეს შეუქმნის საცხოვრებელ სახლებს, საშიშროების რისკი კი დაბალი.
13	მეწყრის მიმდებარე ფერდობების მდგრადობის დახასიათება	არამდგრადია მიმდებარე ფერდობები.
14	მეწყრული სხეულისა და მიმდებარე ფერდობების მდგრადობის ღონისძიებების უზრუნველყოფა	მდინარის გასწვრივ დამცავი კედლის მოწყობა

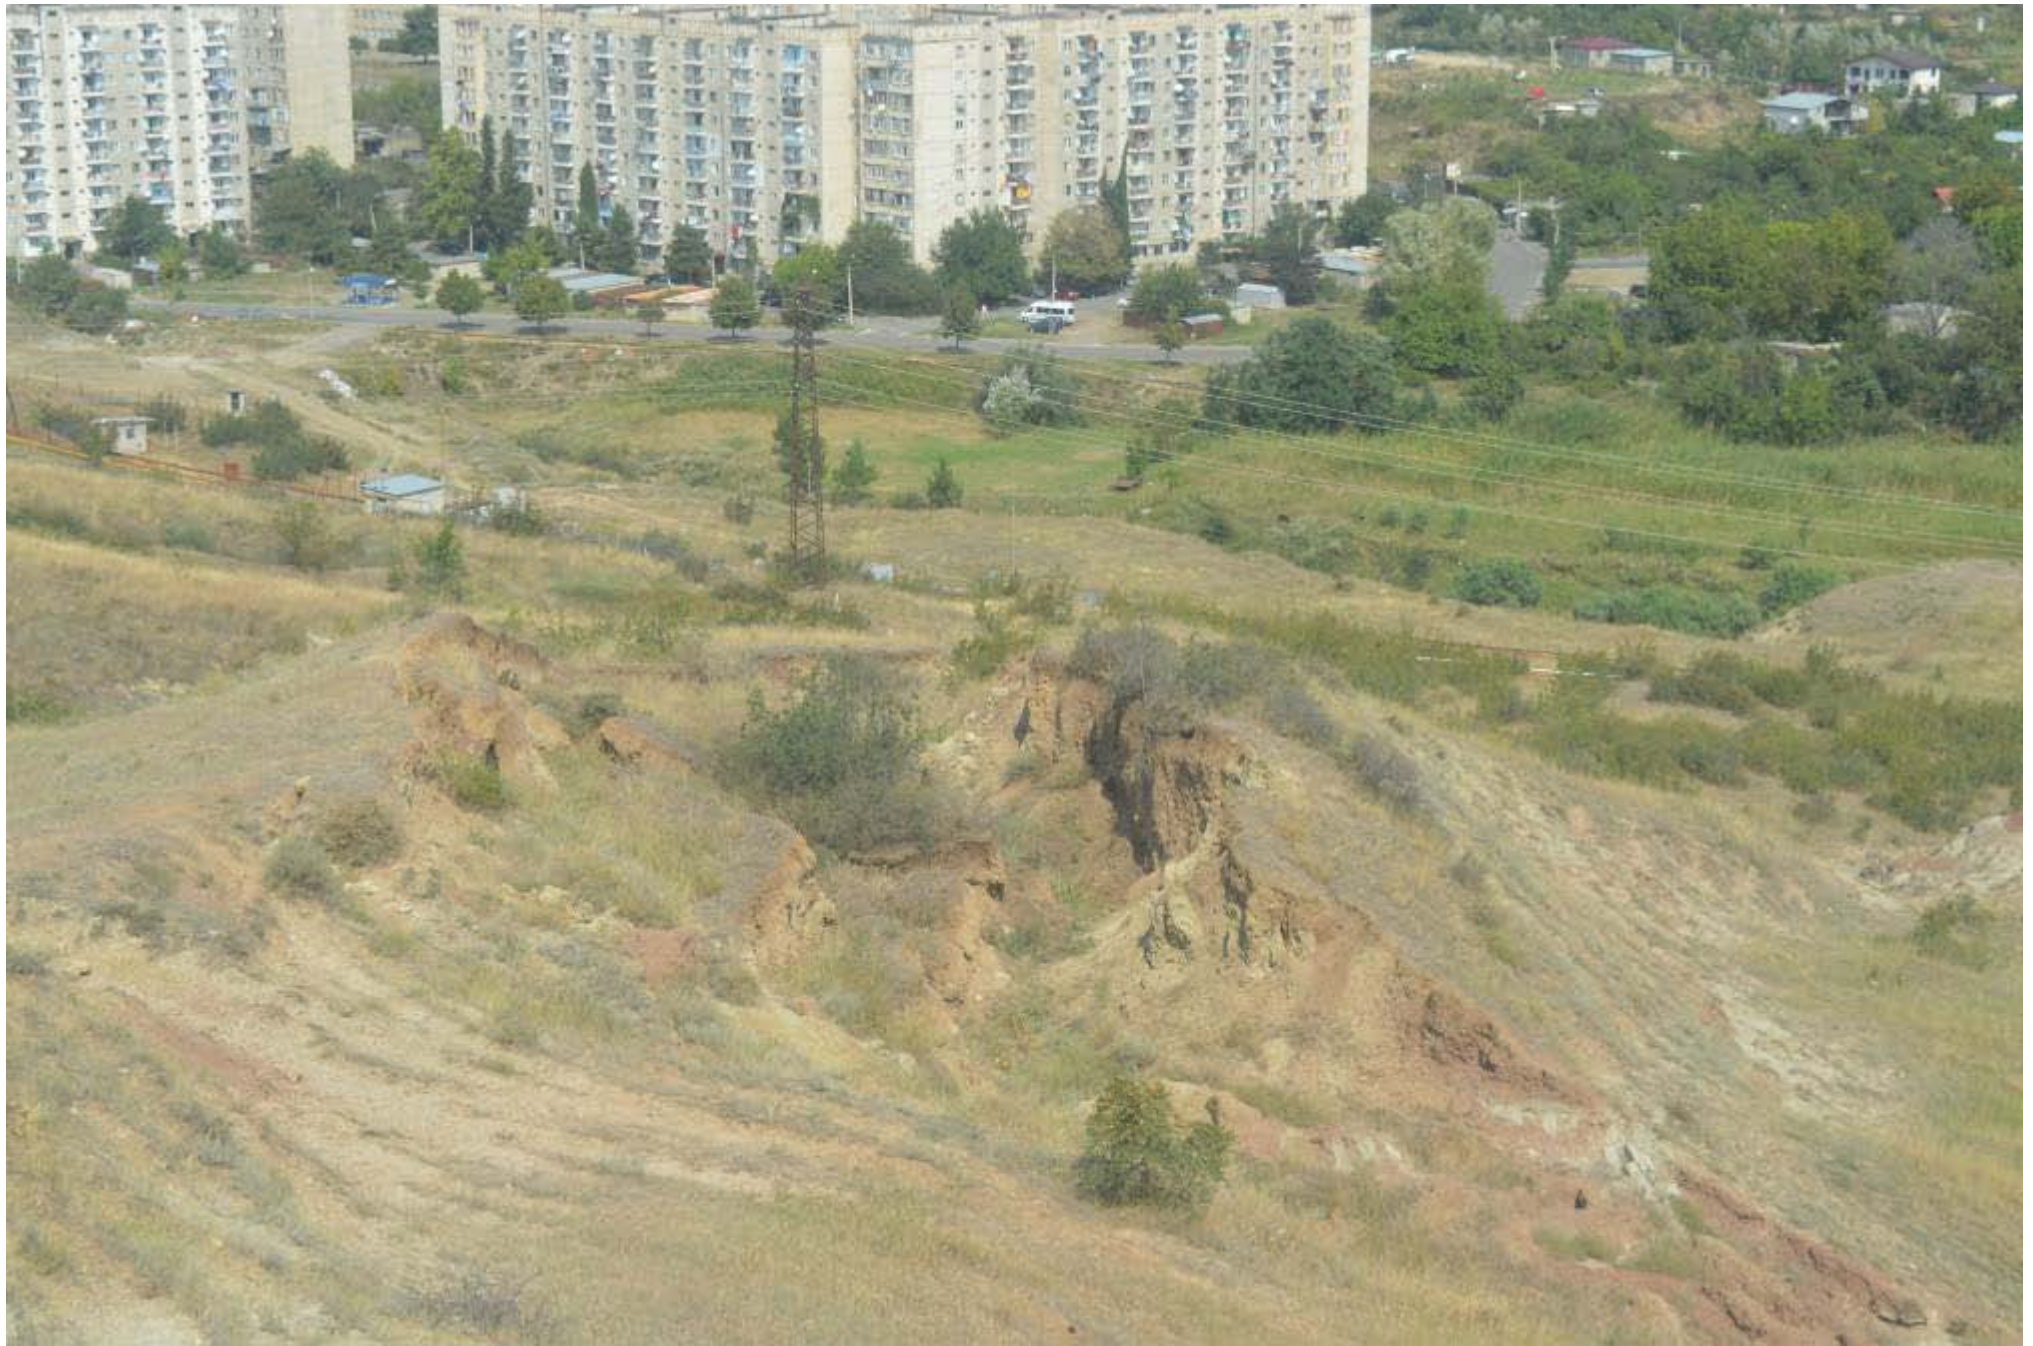
1	მეწყრის № რუკაზე	№ 125
2	ადგილმდებარეობა	ადგილის კოორდინატი: X-486285; Y-4626727. მდებარეობს ავჭალის აღმოსავლეთ ნაწილში, მდ. ხევძმარის მარცხენა ფერდობზე.
3	მეწყრული ფერდის გენეზისი და რელიეფის ხასიათი	ეროზიულ-დენუდაციური გენეზისის ფერდობი ჩრდილოური ექსპოზიციისაა, ქანობით 15-20°.
4	მეწყრული ფერდის გეოლოგიური აგებულება	მეწყრული ფერდის გეოლოგიურ აგებულებაში მონაწილეობენ ჩოკრაკული წყების (N <sub>1</sub> <sup>2c</sup> ) ნალექებით, წარმოდგენილი თიხებით, მერგელებით, ქვიშაქვებით და კონგლომერატებით.
5	მეწყრული ფერდის ჰიდროგეოლოგიური პირობები	წყლის გამოსავლები არ ფიქსირდება.
6	მეწყრის მდებარეობა ფერდობის ბაზისის მიმართებით	მეწყერი იკავებს ფერდის ზედა და შუა ნაწილს და მისი ბაზისი გზის ვაკისია.
7	მეწყრული სხეულის საერთო დახასიათება	მეწყრის ფართობი 0.79 ჰა, სიგრძე-155 მ, სიგანე -65-68 მ, ხოლო სიმძლავრე 4 -5 მ. ვითარდება რეგრესიულად.
8	მეწყრული სხეულის ამგები ქანები (გეოლოგიური ინდექსი) და მათი საინჟინრო გეოლოგიური დახასიათება	მეწყერი განვითარებულია მეოთხეული ასაკის ღია-ყავისფერ თიხა-თიხნარებში.

9	მეწყის ტიპი და მისი სიღრმე	სანაპირო, მეწყერი ცოცვითი ტიპისაა და მისი სიმძლავრე 4-5 მ-ია.
10	შედარებითი ასაკი და მეწყრის აქტიურობის ხარისხი	მეწყერი თანამედროვეა, აქტიური.
11	მეწყრის წარმოშობის მიზეზები	მეწყრის განვითარება განპირობებულია გეოლოგიურ-მორფოლოგიური ფაქტორებით.
12	მეწყრის მიერ გამოწვეული ზარალი და საშიშროების რისკი	მეწყერი საფრთხეს უქმნის ეგზ-ს ბოძებს, გაზის და წყლის კომინიკაციებს, საშიშროების რისკი საშუალო.
13	მეწყრის მიმდებარე ფერდობების მდგრადობის დახასიათება	მეწყრის მიმდებარე ფერდობები არამდგრადია.
14	მეწყრული სხეულისა და მიმდებარე ფერდობების მდგრადობის ღონისძიებების უზრუნველყოფა	დატერასება, მრავალწლიანი ნარგავების დარგვა და ზედაპირული წყლების მოცილება მეწყრული სხეულიდან.

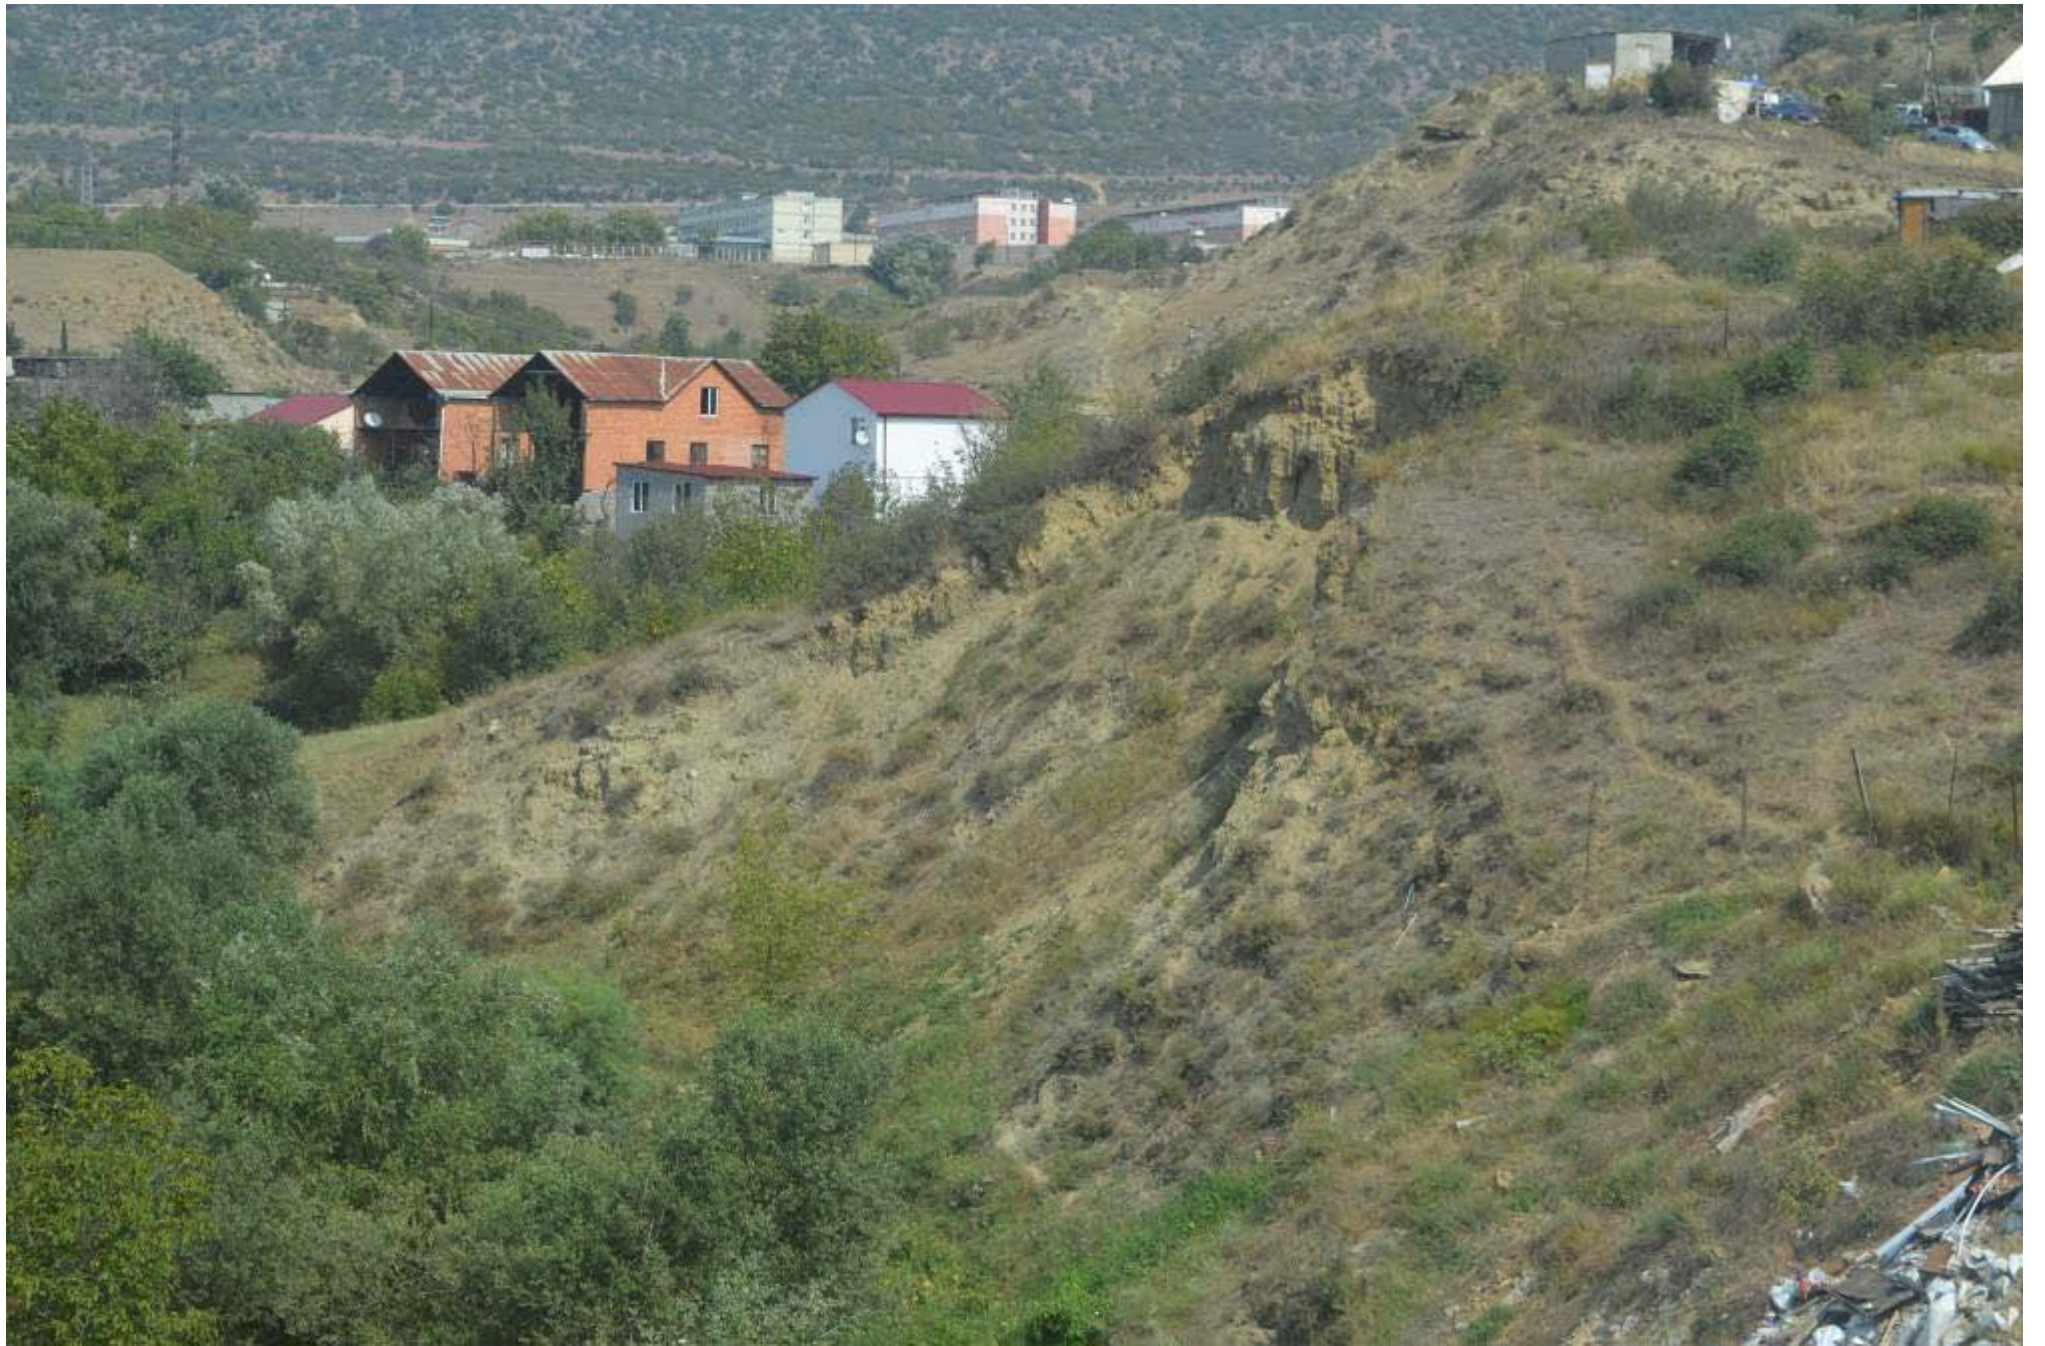
1	მეწყრის № რუკაზე	№ 127
2	ადგილმდებარეობა	ადგილის კოორდინატი: X-486988; Y-4627942. მდებარეობს ავჭალის აღმოსავლეთ ნაწილში, მდ. ხევძმარის მარცხენა ფერდობზე.
3	მეწყრული ფერდის გენეზისი და რელიეფის ხასიათი	ეროზიულ-დენუდაციური გენეზისის ფერდობი დასავლური ექსპოზიციისაა, ქანობით 40°-მდე.
4	მეწყრული ფერდის გეოლოგიური აგებულება	მეწყრული ფერდის გეოლოგიურ აგებულებაში მონაწილეობენ ჩოკრაკული წყების (N <sub>1</sub> <sup>2c</sup> ) ნალექებით, წარმოდგენილი თიხებით, მერგელებით, ქვიშაქვებით და კონგლომერატებით.
5	მეწყრული ფერდის ჰიდროგეოლოგიური პირობები	წყლის გამოსავლები არ ფიქსირდება.
6	მეწყრის მდებარეობა ფერდობის ბაზისის მიმართებით	მეწყერი იკავებს ფერდის ქვედა ნაწილს და მისი ბაზისი ხევის კალაპოტია.
7	მეწყრული სხეულის საერთო დახასიათება	მეწყრის ფართობი 0.1 ჰა, სიგრძე-26 მ, სიგანე-40 მ, ხოლო სიმძლავრე 1 მ.
8	მეწყრული სხეულის ამგები ქანები (გეოლოგიური ინდექსი) და მათი საინჟინრო გეოლოგიური დახასიათება	მეწყერი განვითარებულია მეოთხეული ასაკის ღია-ყავისფერ თიხა-თიხნარებში.

9	მეწყის ტიპი და მისი სიღრმე	სანაპირო, მეწყერი ჩამოქცევითი ტიპისაა და მისი სიმძლავრე 1 მ-ია.
10	შედარებითი ასაკი და მეწყრის აქტიურობის ხარისხი	მეწყერი თანამედროვეა, აქტიური ნელი დინამიკით.
11	მეწყრის წარმოშობის მიზეზები	მეწყრის განვითარება განპირობებულია წყლის ნაკადის მიერ ფერდის ძირის გამორეცხვით.
12	მეწყრის მიერ გამოწვეული ზარალი და საშიშროების რისკი	მეწყერი აზიანებს კერძო საკუთრებაში არსებულ მიწებს, საშიშროების რისკი დაბალი.
13	მეწყრის მიმდებარე ფერდობების მდგრადობის დახასიათება	მეწყრის მიმდებარე ფერდობები არამდგრადია.
14	მეწყრული სხეულისა და მიმდებარე ფერდობების მდგრადობის ღონისძიებების უზრუნველყოფა	მეწყერსაწინააღმდეგო ღონისძიებების გატარება მიზანშეუწონელია, საჭიროა გეოლოგიური მონიტორინგი

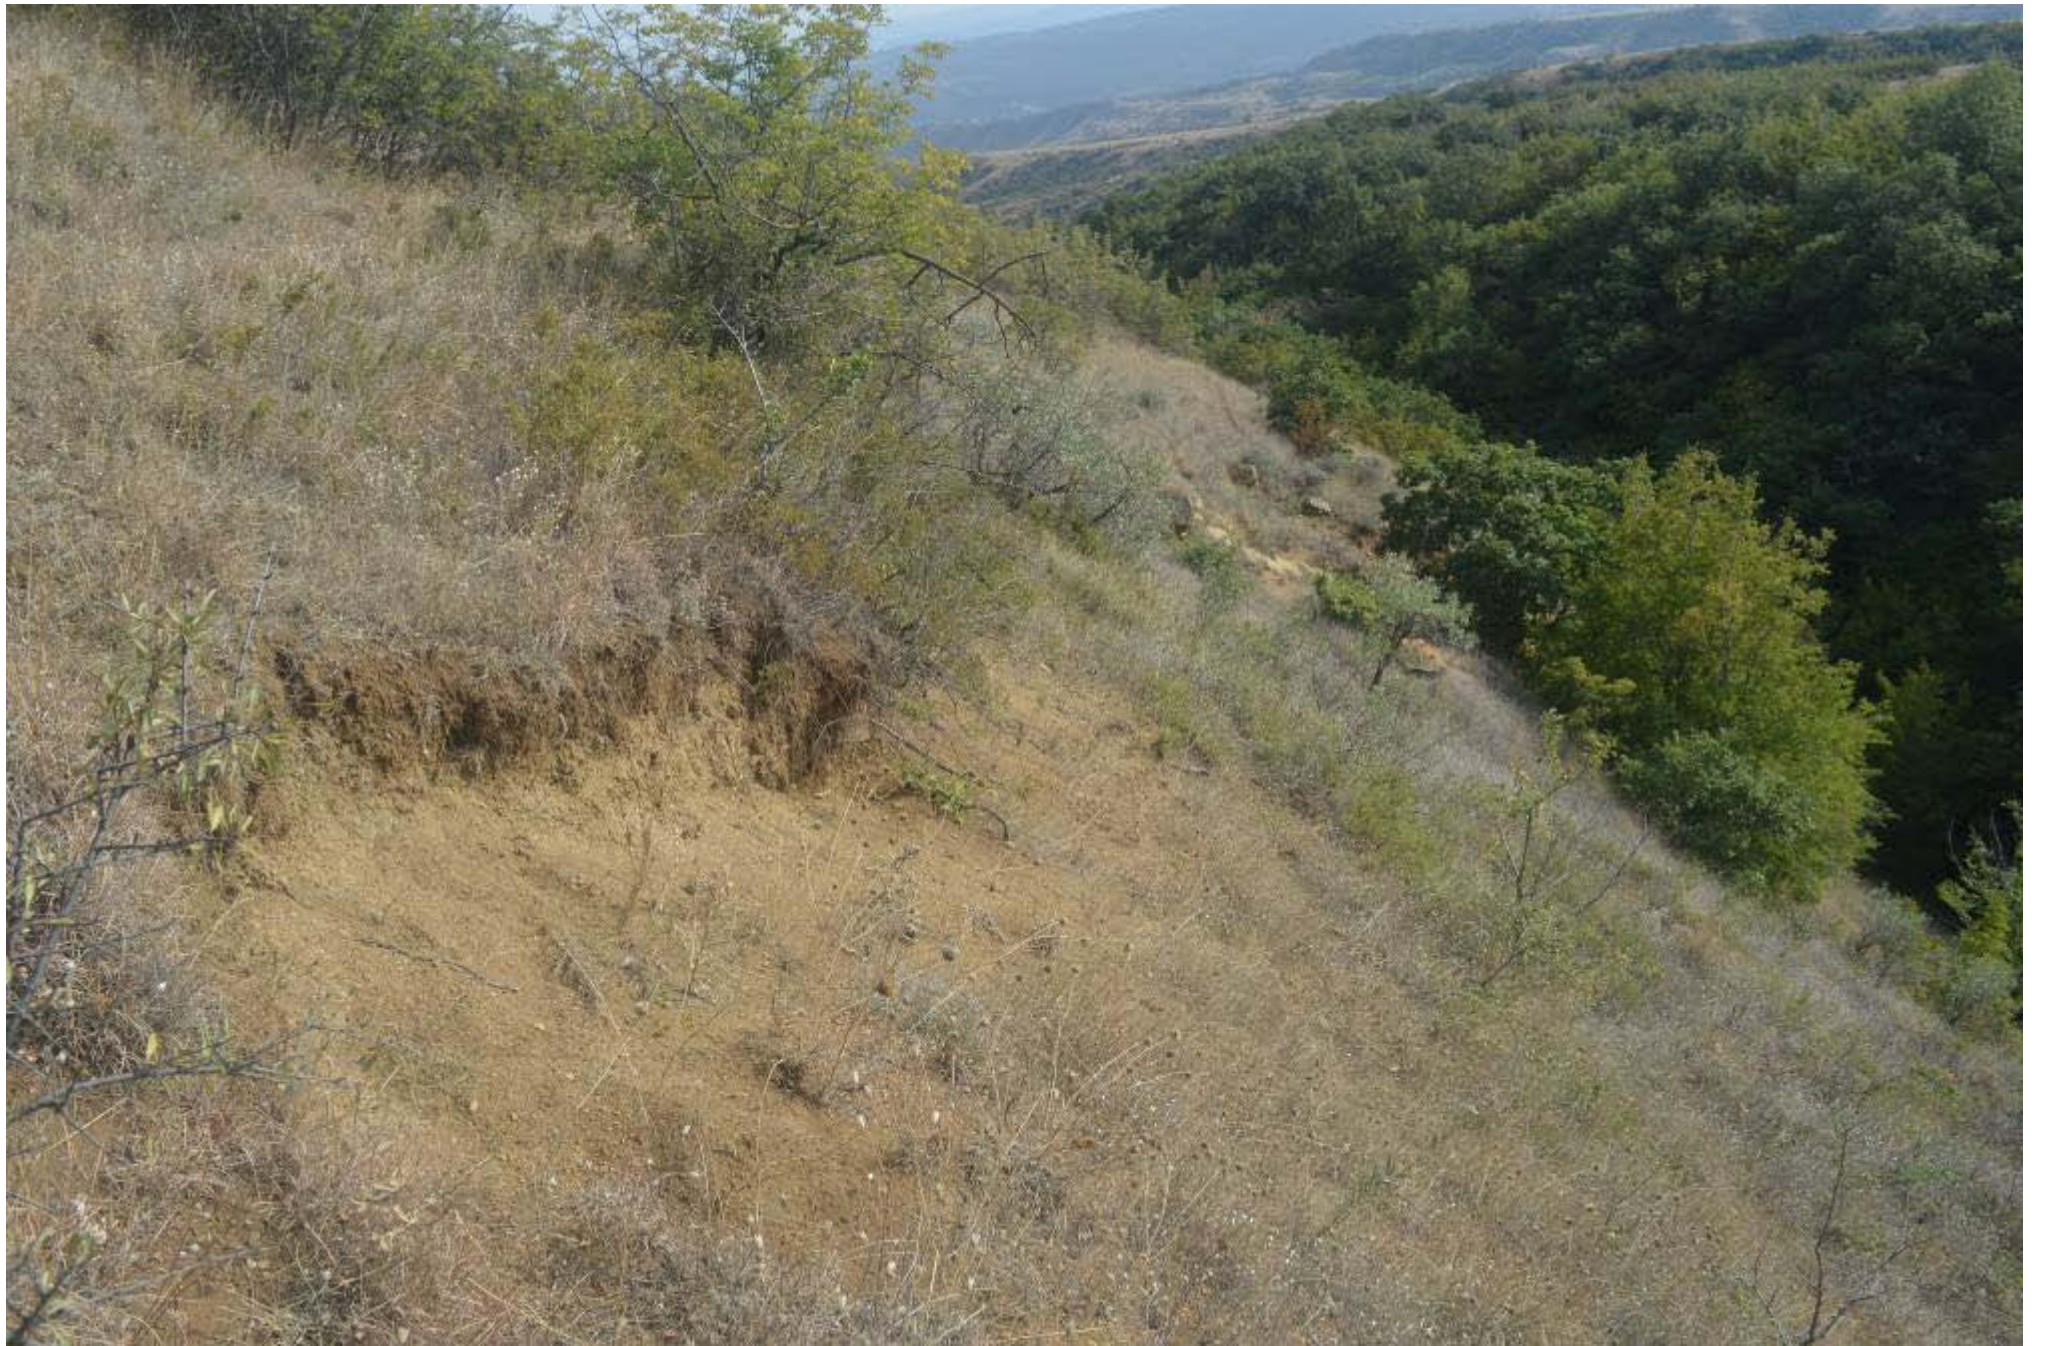
1	მეწყერის № რუკაზე	№ 128
2	ადგილმდებარეობა	ადგილის კოორდინატი: X-475862, Y-4628160. მდებარეობს მუხათგვერდის ძმათა სასაფლაოს მიმდებარედ, უსახელო ხევის მარცხენა ფერდობზე.
3	მეწყერული ფერდის გენეზისი და რელიეფის ხასიათი	ეროზიულ-დენუდაციური გენეზისის ფერდობის ექსპოზიცია სამხრეთულია, ხოლო ქანობი 40-45°.
4	მეწყერული ფერდის გეოლოგიური აგებულება	მეწყერული ფერდი გეოლოგიური თვალსაზრისით აგებულია საყარაულოს წყების (N <sub>1</sub> <sup>1</sup> sc) ნალექებით, ლითოლოგიურად წარმოდგენილი კვარც-არკოზული ქვიშაქვებით თიხების და მიკროკონგლომერატების შუაშრეებით.
5	მეწყერული ფერდის ჰიდროგეოლოგიური პირობები	წყლის გამოსავლები არ ფიქსირდება.
6	მეწყერის მდებარეობა ფერდობის ბაზისის მიმართებით	მეწყერი მოიცავს ფერდობის ქვედა ნაწილს და მისი ბაზისი ხევის ძირია.
7	მეწყერული სხეულის საერთო დახასიათება	მეწყერის ფართობი 0.2 ჰა, სიგრძე -30 მ, სიგანე - 56 მ.
8	მეწყერული სხეულის აგები ქანები (გეოლოგიური ინდექსი) და მათი საინჟინრო გეოლოგიური დახასიათება	მეწყერი განვითარებულია მეოთხეული ასაკის ნალექებში.

9	მეწყერის ტიპი და მისი სიღრმე	სანაპირო, მეწყერი ჩამოქცევითი ტიპისაა და მისი სიმძლავრე 1 მეტრამდეა.
10	შედარებითი ასაკი და მეწყერის აქტიურობის ხარისხი	მეწყერი თანამედროვეა, აქტიური წელი დინამიკით.
11	მეწყერის წარმოშობის მიზეზები	მეწყერის წარმოშობის მიზეზები გეოლოგიურ-გეომორფოლოგიურია.
12	მეწყერის მიერ გამოწვეული ზარალი და საშიშროების რისკი	მეწყერის მიერ გამოწვეული ზარალი უმნიშვნელოა, საშიშროების რისკი არ არსებობს.
13	მეწყერის მიმდებარე ფერდობების მდგრადობის დახასიათება	მეწყერის მიმდებარე ფერდობები არამდგრადია.
14	მეწყერული სხეულისა და მიმდებარე ფერდობების მდგრადობის ღონისძიებების უზრუნველყოფა	მეწყერსაწინააღმდეგო ღონისძიებების გატარება მიზანშეუწონელია, საჭიროა გეოლოგიური მონიტორინგი
