# მეწყრის ფურცელი № 1

თარიღი: 27.11.2017 ბაკურ ჯინორია, გიორგი გაფრინდაშვილი

1	მეწყრის # რუკაზე	1
2	ადგილმდებარეობა	X-491381, Y-4623485 მდ. კვირიკობის ხევის მარცხენა უსახელო შენაკადის მარცხენა ფერდობი
3	მეწყრული ფერდობის გენეზისი და რელიეფის ხასიათი	ჩრდილოური ექსპოზიციის 25-30° დახრილობის, ჩრდილოეთ ექსპოზიციის ფერდობი
4	მეწყრული ფერდობის გეოლოგიური აგებულება	მეწყრის ფერდობის გეოლოგიურ აგებულებაში მონაწილეობენ ქვედა მიოცენური ასაკის, კოწახურის იარუსის ნალექებით (N <sub>1</sub> <sup>1</sup> cz), რომლებიც წარმოდგენილია მუქი, თხელშრეებრივი თიხებით და ქვიშაქვებით
5	მეწყრული ფერდობის ჰიდროგეოლოგიური პირობები	ზედაპირზე გრუნტის წყლების გამოსავლები არ ფიქსირდება.
6	მეწყრის ბაზისის მდებარეობა ფერდობთან მიმართებაში	მეწყრის ბაზისი არის ხეობის კალაპოტი
7	მეწყრული სხეულის საერთო დახასიათება	მეწყრის სიგრძე: 15 მ სიგანე: 10 მ ფართობი: 0.054 ჰა. მეწყრულ სხეულზე ფიქსირდება ძირითადი ქანების გამოსავლები. ხეობის ძირი დაფარულია ხე-მცენარეულობით. მიმდებარე ფერდობები და ხეობის დიდი ნაწილი მეწყრულია.

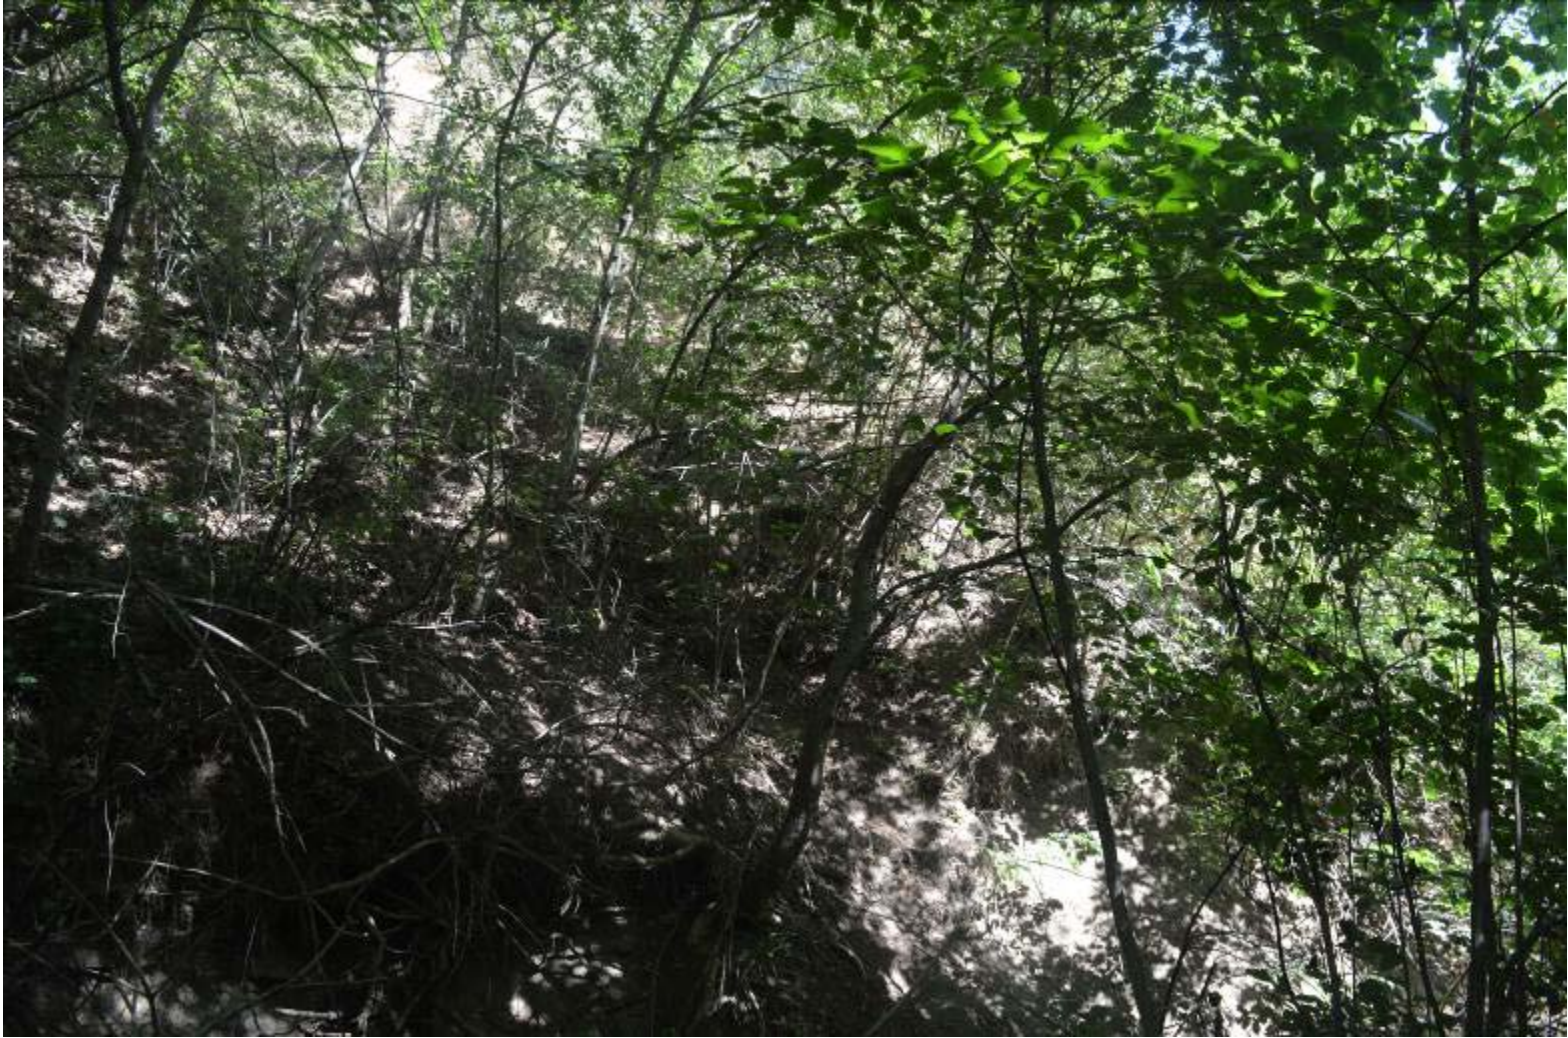
1	მეწყრის № რუკაზე	129
2	ადგილმდებარეობა	მდ.დუქნისხევის (კრწანისისხევი) მარცხენა ფერდზე, ადგილის კოორდინატი: X-479350; Y-4611475.
3	მეწყრული ფერდის გენეზისი და რელიეფის ხასიათი	სამხრეთ-აღმოსავლური ექსპოზიციის ეროზიულ-გრავიტაციული ფერდობი, ცვალებადი დახრილობის მქონე საშუალოდ 35-40°-მდე.
4	მეწყრული ფერდის გეოლოგიური აგებულება	საკვლევ ტერიტორია გეოლოგიურად აგებულია შუა მეოთხეულის ასაკის ქანებით.
5	მეწყრული ფერდის ჰიდროგეოლოგიური პირობები	გრუნტის წყლების გამოსავლები არ ფიქსირდება.
6	მეწყრის მდებარეობა ფერდობის ბაზისის მიმართებით	მეწყრული სხეული მოიცავს მდ.დუქნისხევის (კრწანისისხევი) მარცხენა ფერდობს, მეწყრის ბაზისია მდინარის კალაპოტი.
7	მეწყრული სხეულის საერთო დახასიათება	სიგრძე 15 მ, სიგანე 20 მ, ფართობი 0.03 ჰა. მოწყვეტის სიმძლავრე 2 მ.
8	მეწყრული სხეულის ამგები ქანები (გეოლოგიური ინდექსი) და მათი საინჟინრო გეოლოგიური დახასიათება	განვითარებული მეოთხეულ ნალექებში.
9	მეწყრის ტიპი და მისი სიღრმე	კლიმატოგენური, ჩამოქცევითი ტიპის მეწყერი.

10	შედარებითი ასაკი და მეწყრის აქტიურობის ხარისხი	თანამედროვე, პერიოდულად აქტიური.
11	მეწყრის წარმოშობის მიზეზები	ფერდობის დახრილობა და გრუნტების დაბალი ფიზიკურ-მექანიკური მახასიათებლები.
12	მეწყრის მიერ გამოწვეული ზარალი და საშიშროების რისკი	საშიშროების რისკი დაბალია.
13	მეწყრის მიმდებარე ფერდობების მდგრადობის დახასიათება	მიმდებარე ფერდობები პირობითად მდგრადია.
14	მეწყრული სხეულისა და მიმდებარე ფერდობების მდგრადობის ღონისძიებების უზრუნველყოფა	მეწყერსაწინააღმდეგო ღონისძიებების გატარება მიზანშეუწონელია, საჭიროა გეოლოგიური მონიტორინგი

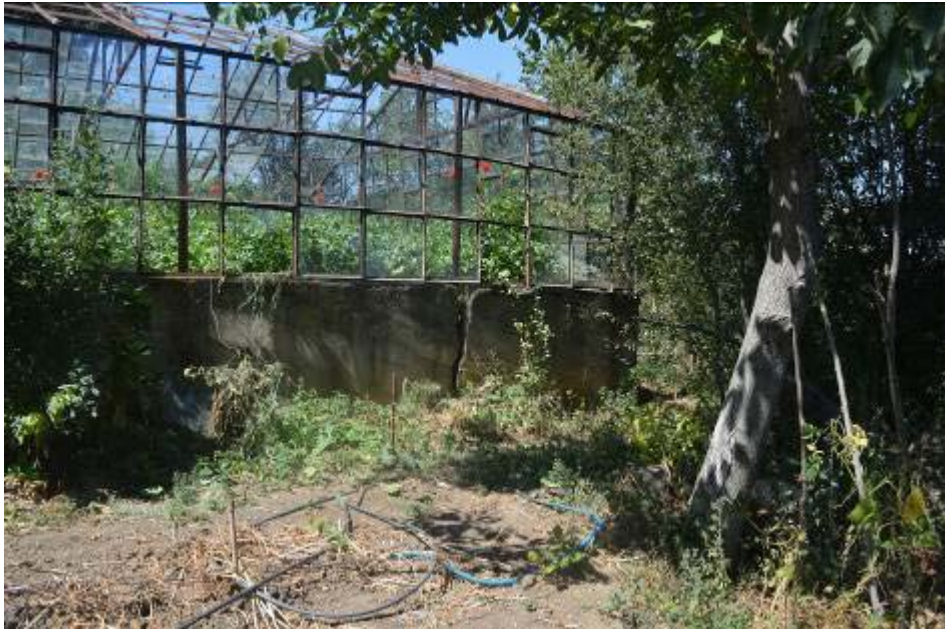
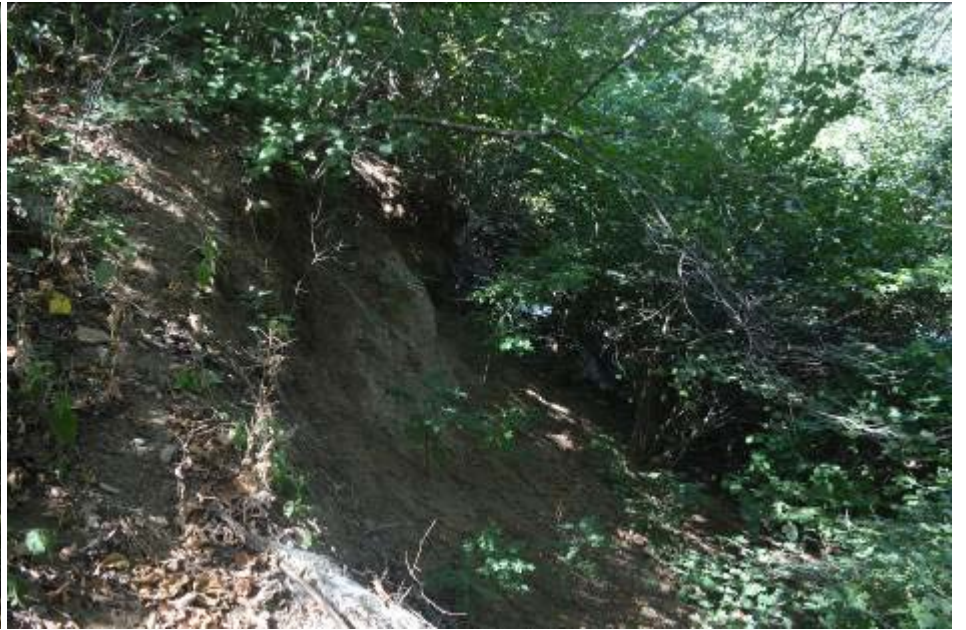
1	მეწყრის № რუკაზე	130
2	ადგილმდებარეობა	მდ.დუქნისხევის (კრწანისისხევი) მარჯვენა ფერდზე, ადგილის კოორდინატი: X-479680; Y-4611520.
3	მეწყრული ფერდის გენეზისი და რელიეფის ხასიათი	ჩრდილოეთური ექსპოზიციის ფერდობი, ცვალებადი დახრილობის მქონე ზოგიერთ ადგილას აღწევს 25-40°-მდე.
4	მეწყრული ფერდის გეოლოგიური აგებულება	საკვლევი ტერიტორია აგებულია ზედა ეოცენური, თბილისის ნუმულიტური წყებით. წარმოდგენილი ქვიშაქვების და თიხების მორიგეობით.
5	მეწყრული ფერდის ჰიდროგეოლოგიური პირობები	გრუნტის წყლების გამოსავლები არ ფიქსირდება.
6	მეწყრის მდებარეობა ფერდობის ბაზისის მიმართებით	მდებარეობს მდინარე მდ.დუქნისხევის (კრწანისისხევი) მარჯვენა ფერდობზე, მეწყრის ბაზისია მდინარის ხეობა.
7	მეწყრული სხეულის საერთო დახასიათება	სიგრძე მაქსიმუმ 35 მ, მაქსიმალური სიგანე დაახლოებით 90-100 მეტრამდე, ფართობი 0.25 ჰა.
8	მეწყრული სხეულის ამგები ქანები (გეოლოგიური ინდექსი) და მათი საინჟინრო გეოლოგიური დახასიათება	განვითარებული მეოთხეულ ნალექებში.

9	მეწყრის ტიპი და მისი სიღრმე	სანაპირო, ჩამოქცევითი ტიპის მეწყერი. 1მ
10	შედარებითი ასაკი და მეწყრის აქტიურობის ხარისხი	თანამედროვე, პერიოდულად აქტიურია.
11	მეწყრის წარმოშობის მიზეზები	ფერდობის დახრილობა და გრუნტების დაბალი ფიზიკურ-მექანიკური მახასიათებლები.
12	მეწყრის მიერ გამოწვეული ზარალი და საშიშროების რისკი	ფერდზე აღნიშნული პროცესის შემდგომი განვითარება საშიშროებას შეუქმნის ფერდზე არსებულ სათბურის მდგრადობას და საკარმიდამო ნაკვეთს.
13	მეწყრის მიმდებარე ფერდობების მდგრადობის დახასიათება	მიმდებარე ფერდობები პირობითად მდგრადია.
14	მეწყრული სხეულისა და მიმდებარე ფერდობების მდგრადობის ღონისძიებების უზრუნველყოფა	დეტალური კვლევის საფუძველზე დამცავი ღონისძიების შემუშავება

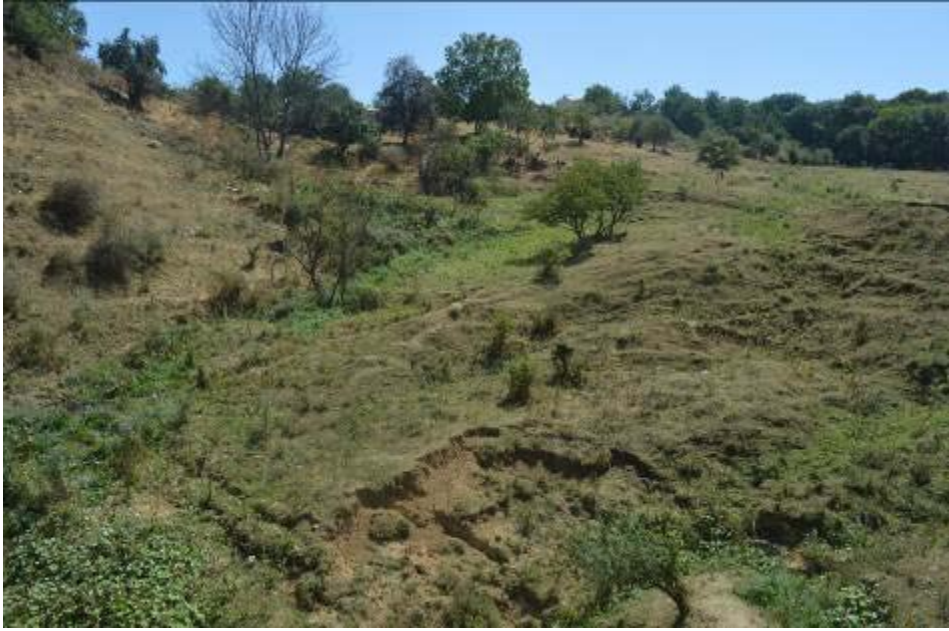
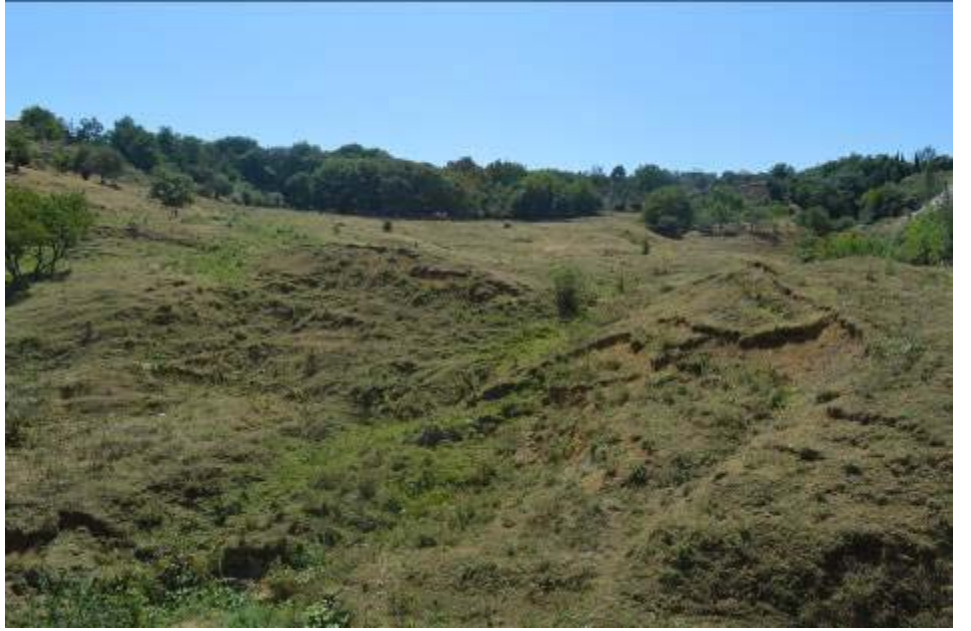
1	მეწყრის № რუკაზე	131
2	ადგილმდებარეობა	მდ.დუქნისხევის (კრწანისისხევი) მარჯვენა ფერდზე, ადგილის კოორდინატი: X-479979; Y-4611488.
3	მეწყრული ფერდის გენეზისი და რელიეფის ხასიათი	ჩრდილო-დასავლური ექსპოზიციის ეროზიულ-გრავიტაციული ფერდობი, ცვალებადი დახრილობის მქონე საშუალოდ 10-25 <sup>o</sup> -მდე.
4	მეწყრული ფერდის გეოლოგიური აგებულება	საკვლევი ტერიტორია აგებულია ზედა ეოცენური, თბილისის ნუმულიტური წყებით. წარმოდგენილი ქვიშაქვების და თიხების მორიგეობით.
5	მეწყრული ფერდის ჰიდროგეოლოგიური პირობები	გრუნტის წყლების გამოსავლები არ ფიქსირდება.
6	მეწყრის მდებარეობა ფერდობის ბაზისის მიმართებით	მეწყრული სხეული მოიცავს მდ.დუქნისხევის (კრწანისისხევი) მარჯვენა ფერდობს, მეწყრის ბაზისია მდინარის კალაპოტი.
7	მეწყრული სხეულის საერთო დახასიათება	სიგრძე 90-100 მ, სიგანე 120-130 მ, ფართობი 1.05 ჰა. მოწყვეტის სიმძლავრე 1,5-2 მ.
8	მეწყრული სხეულის აგებები ქანები (გეოლოგიური ინდექსი) და მათი საინჟინრო გეოლოგიური დახასიათება	განვითარებული მეოთხეულ ნალექებში.

9	მეწყრის ტიპი და მისი სიღრმე	სანაპირო, საფეხურებრივი ტიპის მეწყერი (სავარაუდოდ დელუვიონში).
10	შედარებითი ასაკი და მეწყრის აქტიურობის ხარისხი	თანამედროვე, პერიოდულად აქტიური.
11	მეწყრის წარმოშობის მიზეზები	მდინარის მიერ მეწყრის ძირის გარეცხვა და ძლიერი ატმოსფერული ნალექების დროს გრუნტების ჭარბი გაწყლოვანება.
12	მეწყრის მიერ გამოწვეული ზარალი და საშიშროების რისკი	საშიშროების რისკი დაბალია.
13	მეწყრის მიმდებარე ფერდობების მდგრადობის დახასიათება	მიმდებარე ფერდობები პოტენციურად მეწყერსაშიშია.
14	მეწყრული სხეულისა და მიმდებარე ფერდობების მდგრადობის ღონისძიებების უზრუნველყოფა	მეწყერსაწინააღმდეგო ღონისძიებების გატარება მიზანშეუწონელია, საჭიროა გეოლოგიური მონიტორინგი

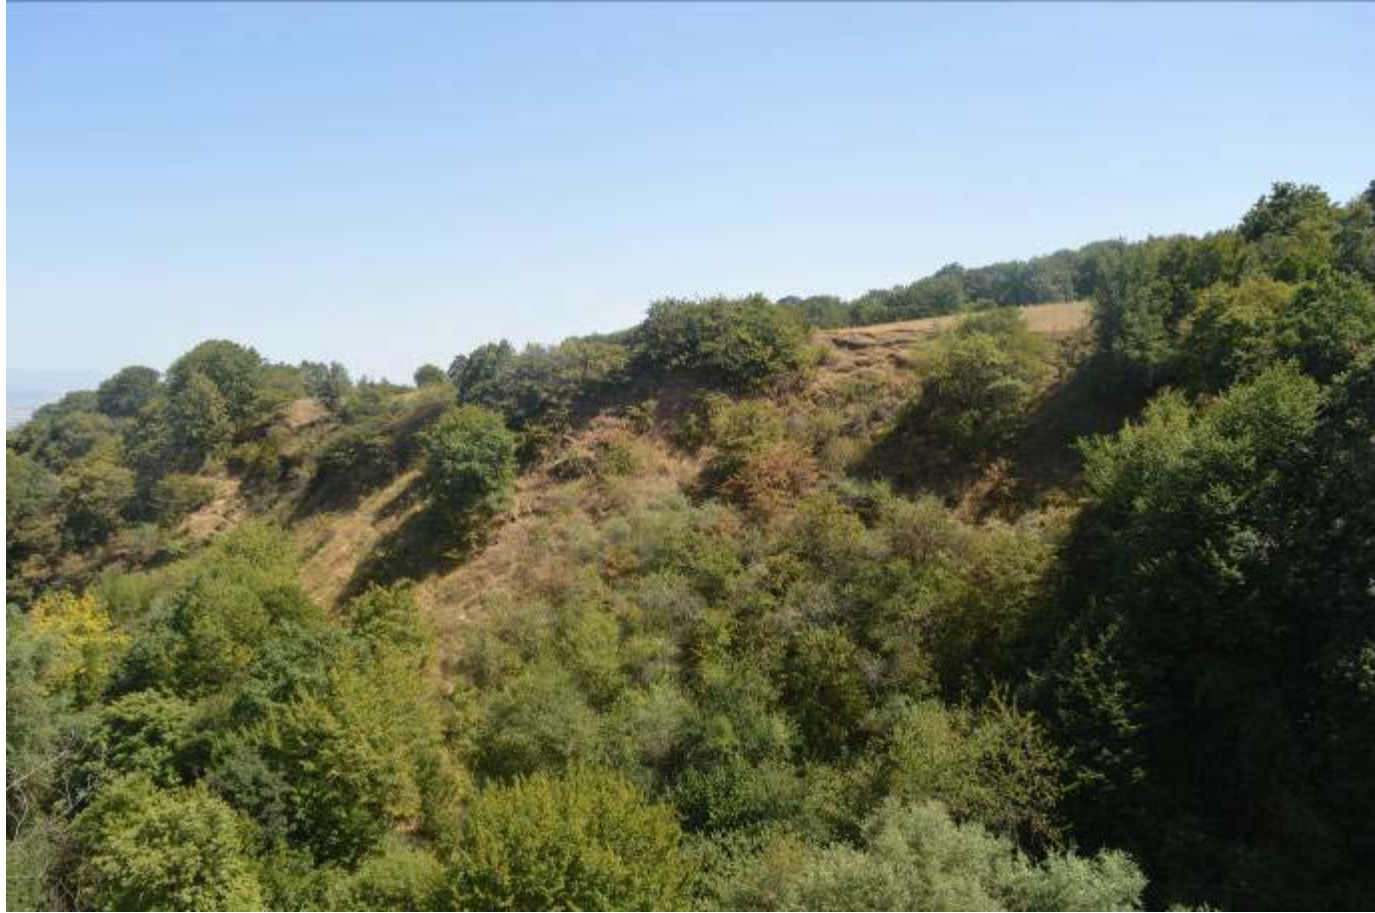
1	მეწყრის № რუკაზე	133
2	ადგილმდებარეობა	მდ.დუქნისხევის (კრწანისისხევი) მარჯვენა ფერდზე, ადგილის კოორდინატი: X-480420; Y-4611590.
3	მეწყრული ფერდის გენეზისი და რელიეფის ხასიათი	ჩრდილო-დასავლური ექსპოზიციის ფერდობი, ცვალებადი დახრილობის მქონე საშუალოდ 20-50°-მდე.
4	მეწყრული ფერდის გეოლოგიური აგებულება	საკვლევი ტერიტორია აგებულია ზედა ეოცენური, თბილისის ნუმულიტური წყებით. წარმოდგენილი ქვიშაქვების და თიხების მორიგეობით.
5	მეწყრული ფერდის ჰიდროგეოლოგიური პირობები	გრუნტის წყლების გამოსავლები არ ფიქსირდება.
6	მეწყრის მდებარეობა ფერდობის ბაზისის მიმართებით	მეწყრული სხეული მოიცავს მდ.დუქნისხევის (კრწანისისხევი) მარჯვენა ფერდობს, მეწყრის ბაზისია მდინარის კალაპოტი.
7	მეწყრული სხეულის საერთო დახასიათება	სიგრძე 110-130 მ, სიგანე 75-80 მ, ფართობი 0.7 ჰა.
8	მეწყრული სხეულის აგები ქანები (გეოლოგიური ინდექსი) და მათი საინჟინრო გეოლოგიური დახასიათება	განვითარებული მეოთხეულ ნალექებში.
9	მეწყრის ტიპი და მისი სიღრმე	სანაპირო, ცოცვითი ტიპის მეწყერი. 2მ

10	შედარებითი ასაკი და მეწყრის აქტიურობის ხარისხი	თანამედროვე, ამჟამად დასტაბილურებულია.
11	მეწყრის წარმოშობის მიზეზები	გრუნტების დაბალი ფიზიკურ-მექანიკური მახასიათებლები.
12	მეწყრის მიერ გამოწვეული ზარალი და საშიშროების რისკი	საშიშროების რისკი დაბალია.
13	მეწყრის მიმდებარე ფერდობების მდგრადობის დახასიათება	მიმდებარე ფერდობები პირობითად მდგრადია.
14	მეწყრული სხეულისა და მიმდებარე ფერდობების მდგრადობის ღონისძიებების უზრუნველყოფა	მეწყერსაწინააღმდეგო ღონისძიებების გატარება მიზანშეუწონელია, საჭიროა გეოლოგიური მონიტორინგი

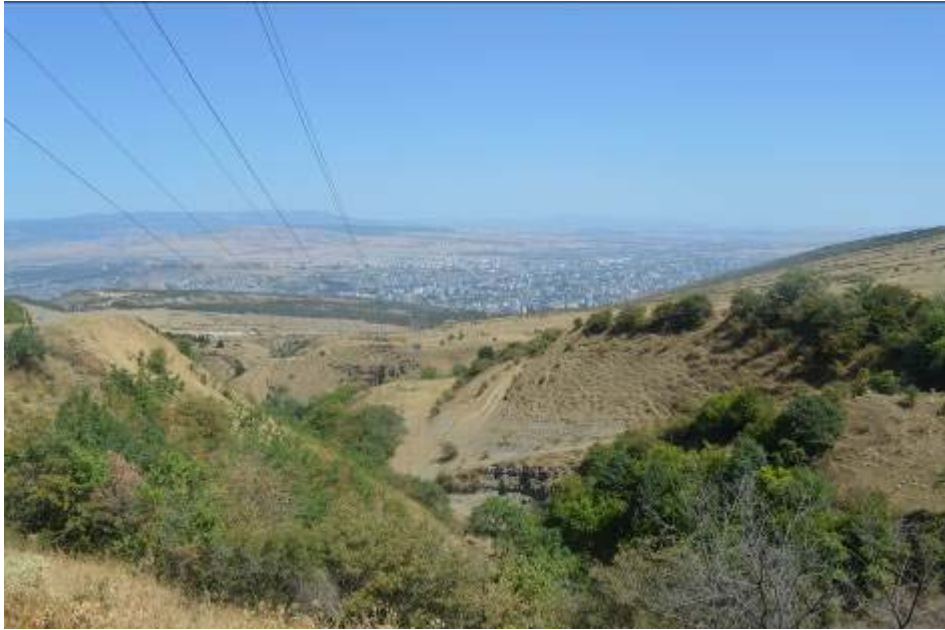
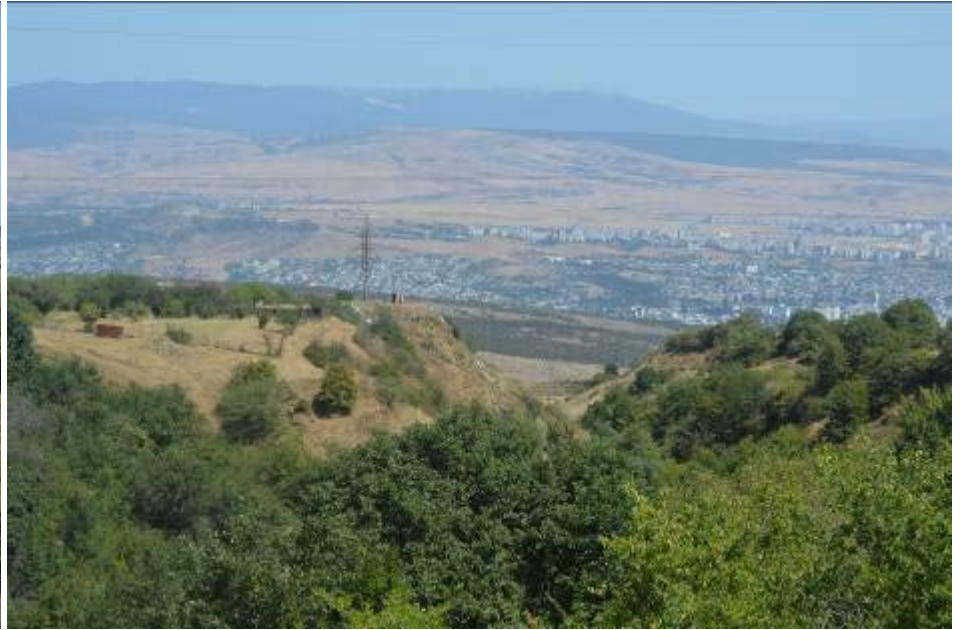
1	მეწყრის № რუკაზე	134
2	ადგილმდებარეობა	მდ.დუქნისხევის (კრწანისისხევი) მარცხენა ფერდზე, ადგილის კოორდინატი: X-480440; Y-4611750.
3	მეწყრული ფერდის გენეზისი და რელიეფის ხასიათი	ჩრდილო-დასავლური ექსპოზიციის ფერდობი, ცვალებადი დახრილობის მქონე საშუალოდ 45-60°-მდე.
4	მეწყრული ფერდის გეოლოგიური აგებულება	საკვლევი ტერიტორია აგებულია ზედა ეოცენური, თბილისის ნუმულიტური წყებით. წარმოდგენილი ქვიშაქვების და თიხების მორიგეობით.
5	მეწყრული ფერდის ჰიდროგეოლოგიური პირობები	გრუნტის წყლების გამოსავლები არ ფიქსირდება.
6	მეწყრის მდებარეობა ფერდობის ბაზისის მიმართებით	მეწყრული სხეული მოიცავს მდ.დუქნისხევის (კრწანისისხევი) მარცხენა ფერდობს, მეწყრის ბაზისია მდინარის კალაპოტი.
7	მეწყრული სხეულის საერთო დახასიათება	სიგრძე 35 მ, სიგანე 45 მ. სიმძლავრე 0,5-1 მ. ფართობი 0.12 ჰა.
8	მეწყრული სხეულის ამგები ქანები (გეოლოგიური ინდექსი) და მათი საინჟინრო გეოლოგიური დახასიათება	განვითარებული მეოთხეულ ნალექებში.
9	მეწყრის ტიპი და მისი სიღრმე	სანაპირო, ჩამოქცევითი ტიპის მეწყერი. 2,5მ

10	შედარებითი ასაკი და მეწყრის აქტიურობის ხარისხი	თანამედროვე, პერიოდულად აქტიური.
11	მეწყრის წარმოშობის მიზეზები	გრუნტების დაბალი ფიზიკურ-მექანიკური მახასიათებლები.
12	მეწყრის მიერ გამოწვეული ზარალი და საშიშროების რისკი	საშიშროების რისკი დაბალია.
13	მეწყრის მიმდებარე ფერდობების მდგრადობის დახასიათება	მიმდებარე ფერდობები პირობითად მდგრადია.
14	მეწყრული სხეულისა და მიმდებარე ფერდობების მდგრადობის ღონისძიებების უზრუნველყოფა	მეწყერსაწინააღმდეგო ღონისძიებების გატარება მიზანშეუწონელია, საჭიროა გეოლოგიური მონიტორინგი

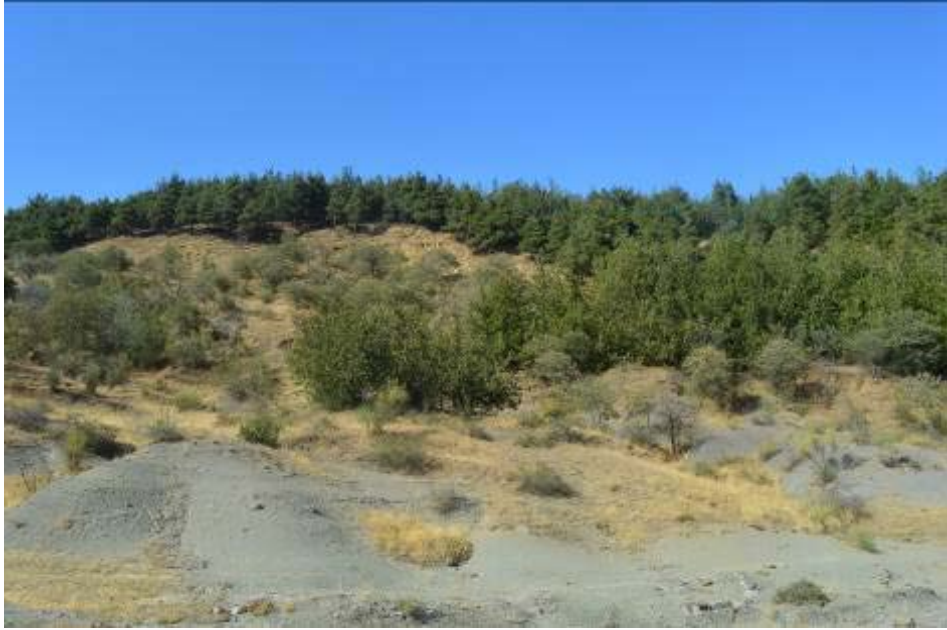
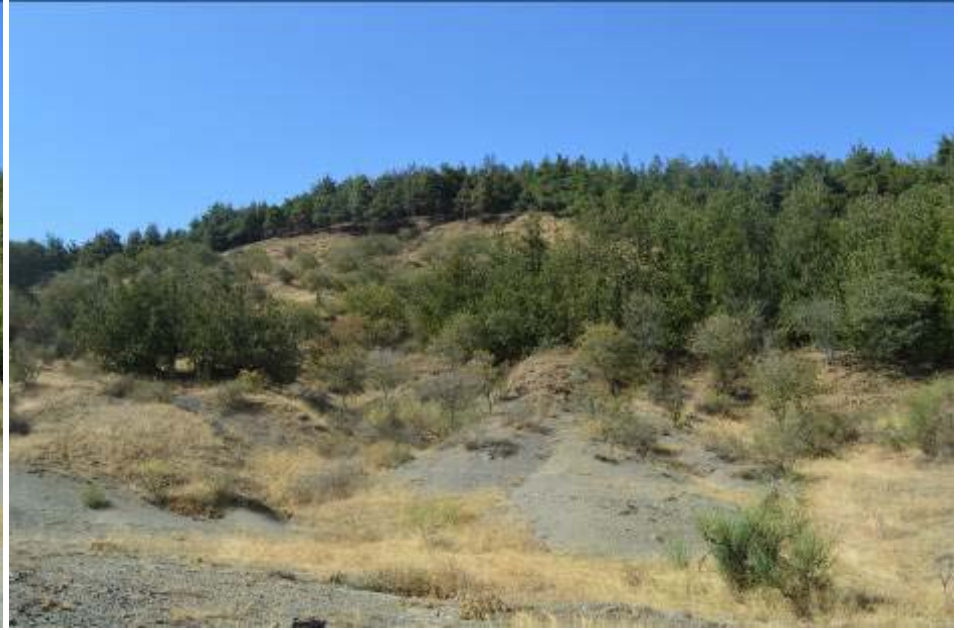
1	მეწყრის № რუკაზე	135
2	ადგილმდებარეობა	მდ.დუქნისხევის (კრწანისისხევი) მარცხენა ფერდზე, ადგილის კოორდინატი: X-482821; Y-4613102.
3	მეწყრული ფერდის გენეზისი და რელიეფის ხასიათი	სამხრეთული ექსპოზიციის ფერდობი, ცვალებადი დახრილობის მქონე საშუალოდ 10-25 <sup>0</sup> -მდე.
4	მეწყრული ფერდის გეოლოგიური აგებულება	საკვლევი ტერიტორია აგებულია ზედა ეოცენური, თბილისის ნუმულიტური წყებით. წარმოდგენილი ქვიშაქვების და თიხების მორიგეობით.
5	მეწყრული ფერდის ჰიდროგეოლოგიური პირობები	გრუნტის წყლების გამოსავლები არ ფიქსირდება.
6	მეწყრის მდებარეობა ფერდობის ბაზისის მიმართებით	მეწყრული სხეული მოიცავს მდ.დუქნისხევის (კრწანისისხევი) მარცხენა ფერდობს, მეწყრის ბაზისია მდინარის კალაპოტი.
7	მეწყრული სხეულის საერთო დახასიათება	სიგრძე 180 მ, სიგანე 115 მ. ფართობი 1.75 ჰა.
8	მეწყრული სხეულის აგებები ქანები (გეოლოგიური ინდექსი) და მათი საინჟინრო გეოლოგიური დახასიათება	მეოთხეული ასაკის ნალექები
9	მეწყრის ტიპი და მისი სიღრმე	ცოცვითი ტიპის მეწყერი. 3მ

10	შედარებითი ასაკი და მეწყრის აქტიურობის ხარისხი	თანამედროვე, ამჟამად დასტაბილურებული.
11	მეწყრის წარმოშობის მიზეზები	გრუნტების დაბალი ფიზიკურ-მექანიკური მახასიათებლები.
12	მეწყრის მიერ გამოწვეული ზარალი და საშიშროების რისკი	საშიშროების რისკი დაბალია.
13	მეწყრის მიმდებარე ფერდობების მდგრადობის დახასიათება	მიმდებარე ფერდობები პირობითად მდგრადია.
14	მეწყრული სხეულისა და მიმდებარე ფერდობების მდგრადობის ღონისძიებების უზრუნველყოფა	მეწყერსაწინააღმდეგო ღონისძიებების გატარება მიზანშეუწონელია, საჭიროა გეოლოგიური მონიტორინგი

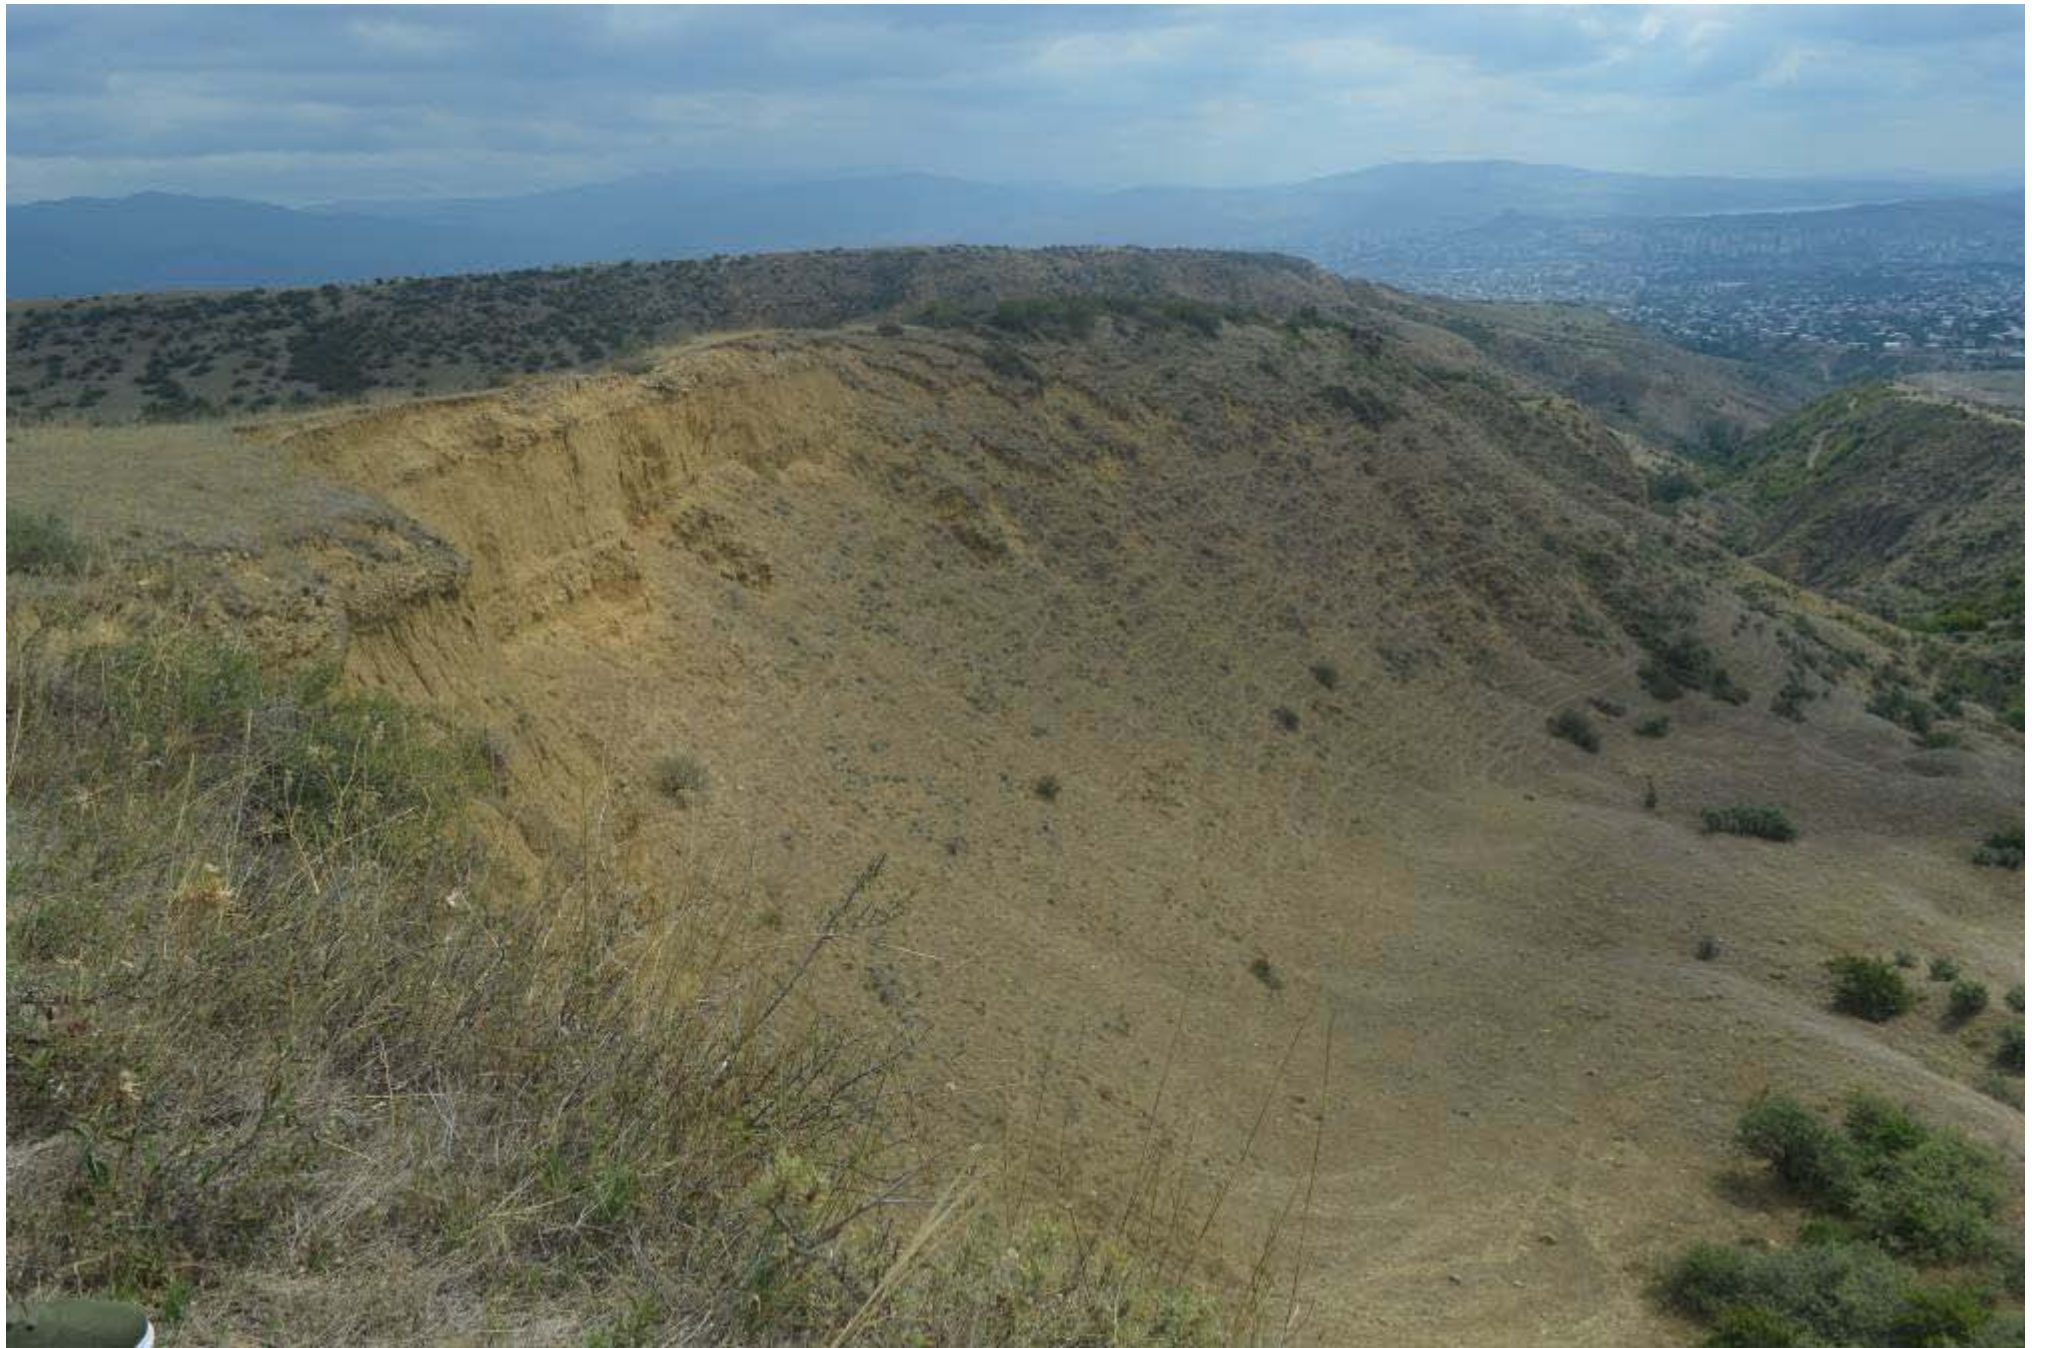
1	მეწყრის № რუკაზე	№ 137
2	ადგილმდებარეობა	ადგილის კოორდინატები: X-475096; Y-4625713; მდ. მტკვრის მარჯვენა სანაპირო, მდ. მილისხევის მარჯვენა შენაკადის მარცხენა ფერდობი.
3	მეწყრული ფერდის გენეზისი და რელიეფის ხასიათი	სამხრეთული ექსპოზიციის ეროზიულ-დენუდაციური გენეზისის ფერდობი, დახრილობა 45-50°.
4	მეწყრული ფერდის გეოლოგიური აგებულება	ფერდობი გეოლოგიური თვალსაზრისით აგებულია ქვედა მიოცენური ასაკის (N <sub>1</sub> <sup>1</sup> sc) საყარაულოს ჰორიზონტის ნალექებით, ლითოლოგიურად წარმოდგენილი კვარც-არკოზული ქვიშაქვები თიხებითა და მიკროკონგლომერატების შუაშრეებით.
5	მეწყრული ფერდის ჰიდროგეოლოგიური პირობები	გრუნტის წყლების გამოსავლები არ ფიქსირდება.
6	მეწყრის მდებარეობა ფერდობის ბაზისის მიმართებით	მეწყერი ბაზისი არის ხეობის კალაპოტი
7	მეწყრული სხეულის საერთო დახასიათება	სიგრძე 135 მ, სიგანე 237 მ. მეწყრის ფართობია 2.8 ჰა.
8	მეწყრული სხეულის ამგები ქანები (გეოლოგიური ინდექსი) და მათი საინჟინრო გეოლოგიური დახასიათება	მეწყრული სხეული აგებულია ქვედა მეოთხეული ნალექებით (Q <sub>2</sub> <sup>1</sup> )

9	მეწყრის ტიპი და მისი სიღრმე	მეწყერი მოწყვეტილი ტიპისაა, სიმძლავრე 1-2 მ
10	შედარებითი ასაკი და მეწყრის აქტიურობის ხარისხი	მეწყერი აქტიურია ნელი დინამიკით
11	მეწყრის წარმოშობის მიზეზები	ატმოსფერული ნალექებით გრუნტების გადატენიანება, ფიზიკური გამოფიტვა, ხევის ბორტების დახრილობა, ხევის გვერდითი ეროზია, კლიმატური და გეოლოგიურ-მორფოლოგიური ფაქტორები.
12	მეწყრის მიერ გამოწვეული ზარალი და საშიშროების რისკი	მეწყერი ინფრასტრუქტურისთვის ან საცხოვრებელი სახლისთვის საფრთხეს არ წარმოადგენს
13	მეწყრის მიმდებარე ფერდობების მდგრადობის დახასიათება	მეწყრის მიმდებარე ფერდობები არამდგრადია.
14	მეწყრული სხეულისა და მიმდებარე ფერდობების მდგრადობის ღონისძიებების უზრუნველყოფა	მოსალოდნელი არასასურველი შედეგი უმნიშვნელოა, ღონისძიების გატარება არამიზანშეწონილია.

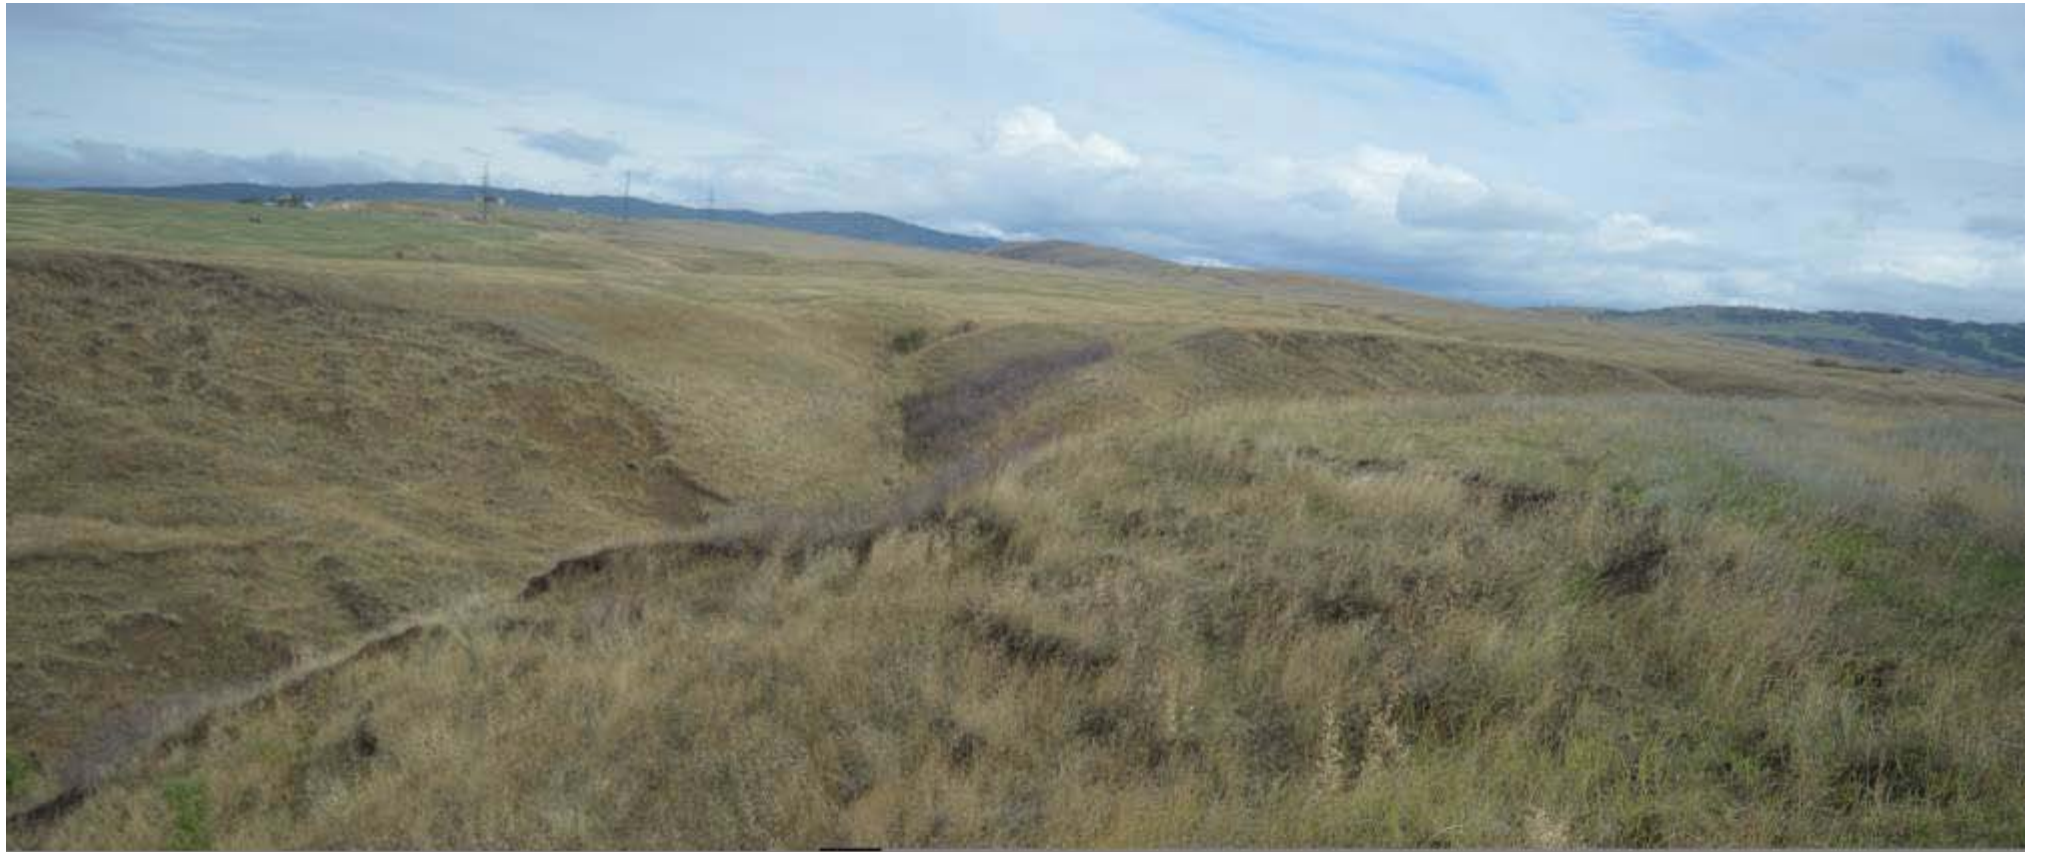
1	მეწყრის № რუკაზე	№ 140
2	ადგილმდებარეობა	ადგილის კოორდინატები: X-488344; Y-4623577; მდებარეობს მდ. ხევძმარის მარჯვენა შენაკადის მარცხენა ფერდზე.
3	მეწყრული ფერდის გენეზისი და რელიეფის ხასიათი	ეროზიულ-დენუდაციური გენეზისის ფერდობი, რომლის ექსპოზიცია ჩრდილოურია და დახრილობა 30-35°-ია.
4	მეწყრული ფერდის გეოლოგიური აგებულება	ფერდობი გეოლოგიური თვალსაზრისით აგებულია ქვედა მიოცენური ასაკის (N <sub>1</sub> <sup>sc</sup> ) საყარაულოს ჰორიზონტის ნალექებით, ლითოლოგიურად წარმოდგენილი კვარც-არკოზული ქვიშაქვები თიხებითა და მიკროკონგლომერატების შუაშრეებით.
5	მეწყრული ფერდის ჰიდროგეოლოგიური პირობები	წყლის გამოსავლები არ ფიქსირდება
6	მეწყრის მდებარეობა ფერდობის ბაზისის მიმართებით	მეწყერი მოიცავს მთლიან ფერდს, ბაზისი არის ხევის კალაპოტი.
7	მეწყრული სხეულის საერთო დახასიათება	მეწყრის ფართობია 0.14 ჰა, სიგრძე-50 მ, სიგანე 25 მ. ვითარდება რეგრესიულად.
8	მეწყრული სხეულის აგები ქანები (გეოლოგიური ინდექსი) და მათი საინჟინრო გეოლოგიური დახასიათება	მეწყერი განვითარებულია ქვედა მეოთხეული ასაკის (Q <sub>2</sub> <sup>IV</sup> ) დელუვიური გენეზისის თიხებით და თიხნარებით.

9	მეწყის ტიპი და მისი სიღრმე	სანაპირო, მეწყერი ჩამოქცევითი ტიპისაა, სიმძლავრე 0.5-1 მეტრია.
10	შედარებითი ასაკი და მეწყრის აქტიურობის ხარისხი	მეწყერი აქტიურია, წელი დინამიკით.
11	მეწყრის წარმოშობის მიზეზები	მეწყრის განვითარება განაპირობებულია კლიმატური და გეოლოგიურ-მორფოლოგიური ფაქტორებით.
12	მეწყრის მიერ გამოწვეული ზარალი და საშიშროების რისკი	მეწყერი მისი მდებარეობიდან გამომდინარე საფრთხეს არ უქმნის ინფრასტრუქტურულ ობიექტებს, საშიშროების რისკი დაბალი.
13	მეწყრის მიმდებარე ფერდობების მდგრადობის დახასიათება	მეწყრის მიმდებარე ფერდობები არამდგრადია.
14	მეწყრული სხეულისა და მიმდებარე ფერდობების მდგრადობის ღონისძიებების უზრუნველყოფა	ღონისძიებების გატარებას არ საჭიროებს.

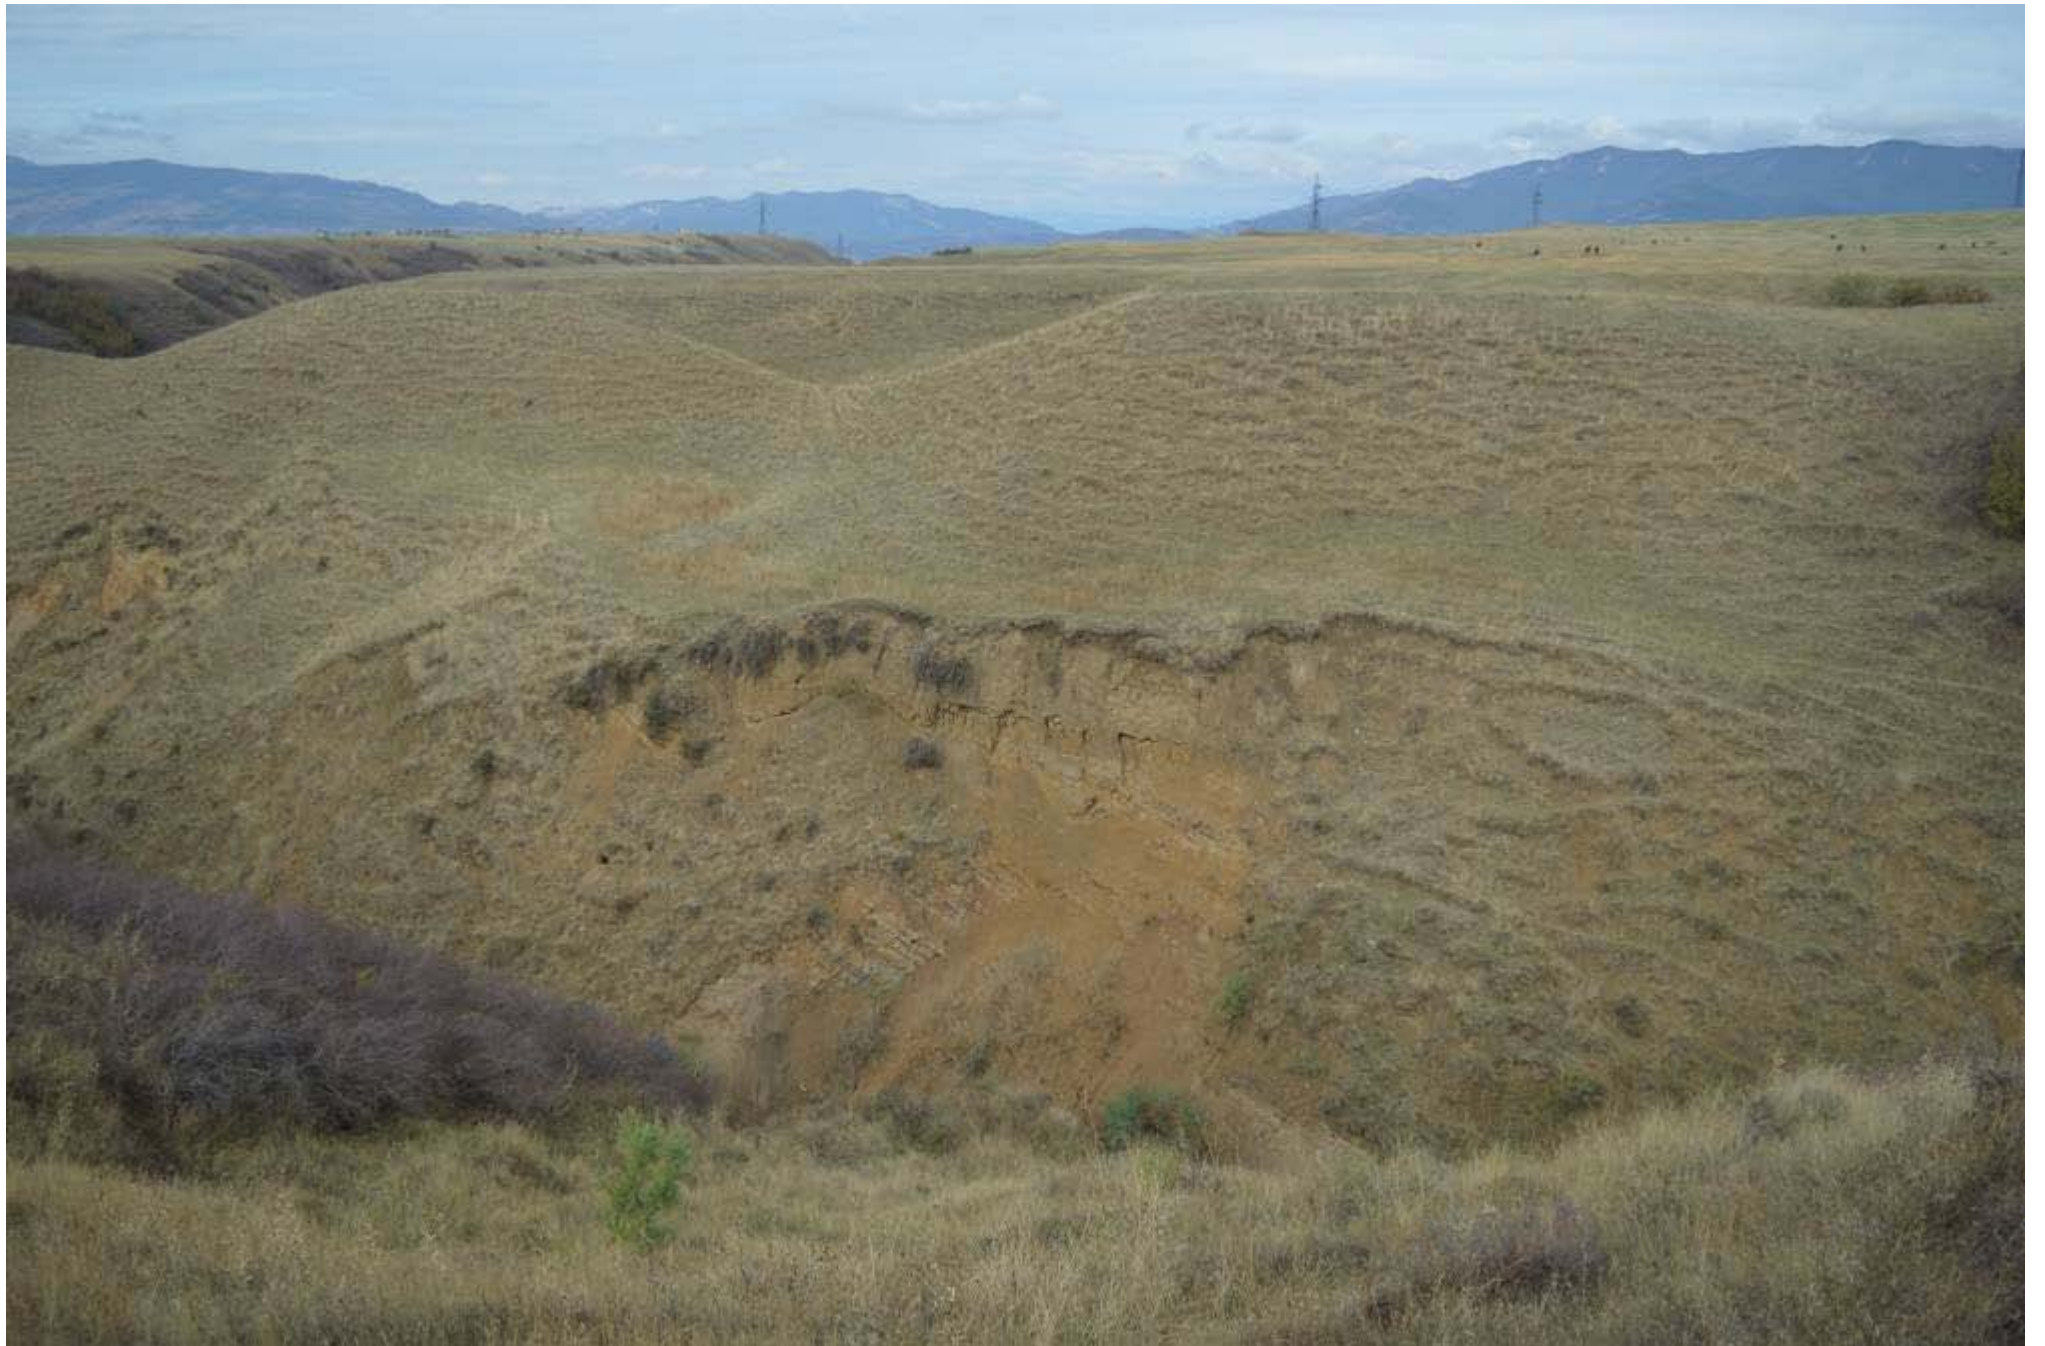
1	მეწყრის № რუკაზე	№ 141
2	ადგილმდებარეობა	ადგილის კოორდინატები: X-488314; Y-4623634; მდებარეობს მდ. ხევძმარის მარჯვენა შენაკადის მარჯვენა ფერდზე.
3	მეწყრული ფერდის გენეზისი და რელიეფის ხასიათი	ეროზიულ-დენუდაციური გენეზისის ფერდობი, რომლის ექსპოზიცია სამხრეთულია, დახრილობა 45-50°.
4	მეწყრული ფერდის გეოლოგიური აგებულება	ფერდობი გეოლოგიური თვალსაზრისით აგებულია ქვედა მიოცენური ასაკის (N <sub>1</sub> <sup>1sc</sup> ) საყარაულოს ჰორიზონტის ნალექებით, ლითოლოგიურად წარმოდგენილი კვარც-არკოზული ქვიშაქვები თიხებითა და მიკროკონგლომერატების შუაშრეებით.
5	მეწყრული ფერდის ჰიდროგეოლოგიური პირობები	წყლის გამოსავლები არ ფიქსირდება
6	მეწყრის მდებარეობა ფერდობის ბაზისის მიმართებით	მეწყერი განვითარებულია ფერდობის ქვედა ნაწლში, მეწყრის ბაზისი არის ხევის კალაპოტი.
7	მეწყრული სხეულის საერთო დახასიათება	მეწყრის ფართობია 0.09 ჰა, სიგრძე-15 მ, სიგანე 65 მ. ვითარდება რეგრესი ულად. მეწყერი მეორადი გენერაციისაა,
8	მეწყრული სხეულის ამგები ქანები (გეოლოგიური ინდექსი) და მათი საინჟინრო გეოლოგიური დახასიათება	მეწყერი განვითარებულია ქვედა მეოთხეული ასაკის (Q <sub>2</sub> <sup>IV</sup> ) დელუვიური გენეზისის თიხებით და თიხნარებით.

9	მეწყის ტიპი და მისი სიღრმე	სანაპირო, მეწყერი ჩამოქცევითი ტიპისაა, სიმძლავრე 0.5-1 მეტრია.
10	შედარებითი ასაკი და მეწყრის აქტიურობის ხარისხი	მეწყერი აქტიურია, ნელი დინამიკით.
11	მეწყრის წარმოშობის მიზეზები	მეწყრის განვითარება განაპირობებულია კლიმატური და გეოლოგიურ-მორფოლოგიური ფაქტორებით. მიმდებარე ტერიტორიაზე დაფიქსირებულია ფიზიკური გამოფიტვის მაღალი ხარისხი,
12	მეწყრის მიერ გამოწვეული ზარალი და საშიშროების რისკი	მეწყერი მისი მდებარეობიდან გამომდინარე საფრთხეს არ უქმნის ინფრასტრუქტურულ ობიექტებს, უახლოესი ელექტრო გადამცემი ხაზი დაშორებულია 700 მეტრით. საშიშროების რისკი დაბალი.
13	მეწყრის მიმდებარე ფერდობების მდგრადობის დახასიათება	მეწყრის მიმდებარე ფერდობები არამდგრადია.
14	მეწყრული სხეულისა და მიმდებარე ფერდობების მდგრადობის ღონისძიებების უზრუნველყოფა	ღონისძიებების გატარებას არ საჭიროებს.

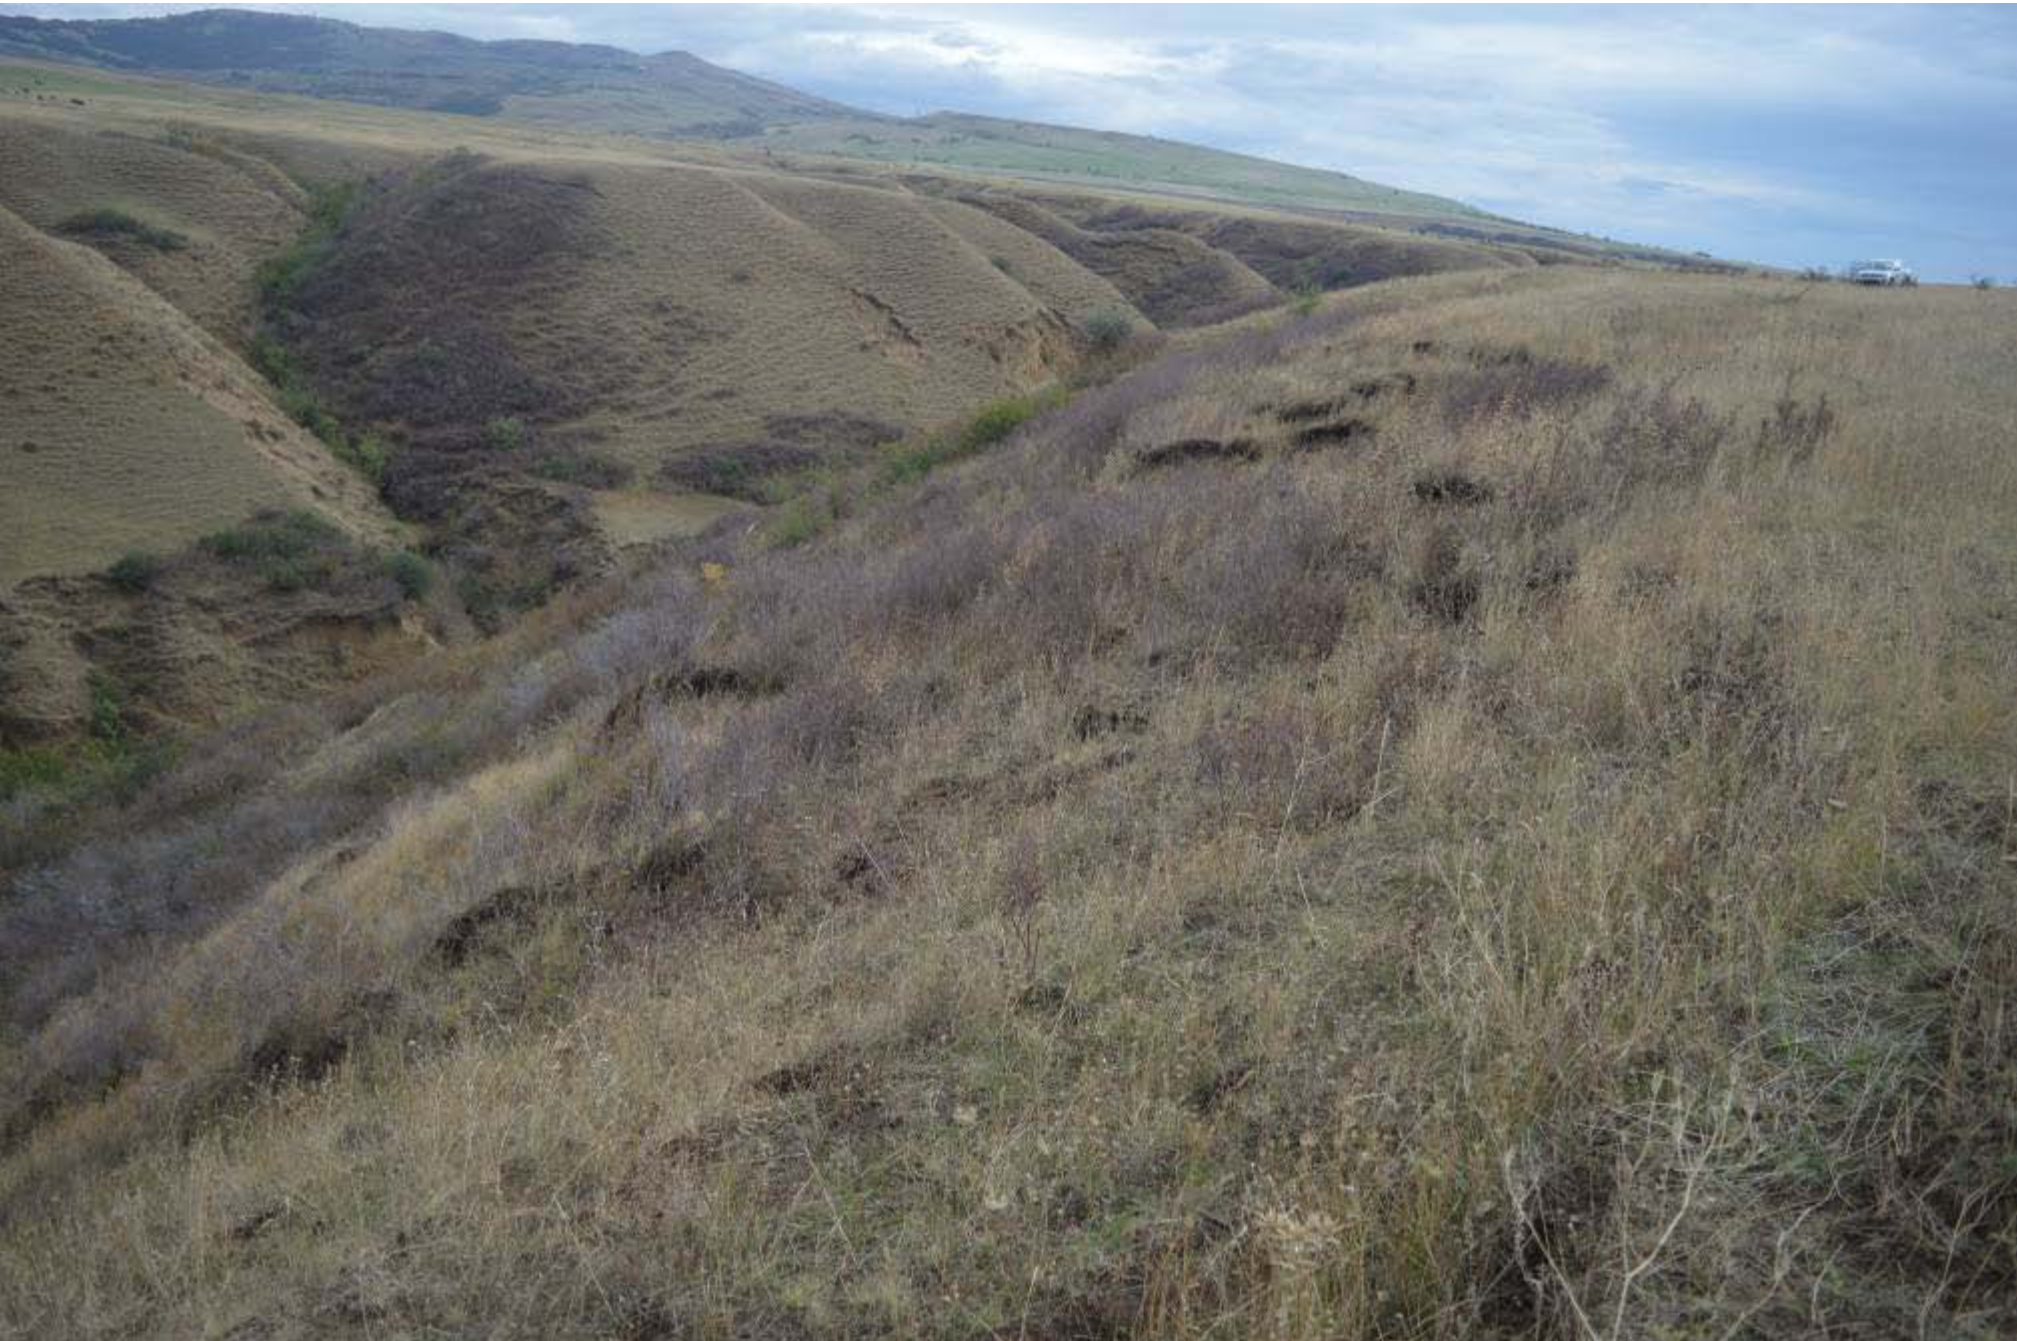
1	მეწყერის № რუკაზე	№ 142
2	ადგილმდებარეობა	ადგილის კოორდინატები: X-487884; Y-4623784; მდებარეობს მდ. ხევძმარის მარცხენა ფერდზე.
3	მეწყერული ფერდის გენეზისი და რელიეფის ხასიათი	ეროზიულ-დენუდაციური გენეზისის ფერდობი, ექსპოზიცია ჩრდილო-აღმოსავლურია, დახრილობა 25-30°.
4	მეწყერული ფერდის გეოლოგიური აგებულება	ფერდობი გეოლოგიური თვალსაზრისით აგებულია ქვედა მიოცენური ასაკის (N <sub>1</sub> <sup>1sc</sup> ) საყარაულოს ჰორიზონტის ნალექებით, ლითოლოგიურად წარმოდგენილი კვარც-არკოზული ქვიშაქვები თიხებითა და მიკროკონგლომერატების შუაშრეებით.
5	მეწყერული ფერდის ჰიდროგეოლოგიური პირობები	გრუნტის წყლების გამოსავლები არ ფიქსირდება, იქიდან გამომდინარე რომ ხევი მშრალია მეწყერის ქვედა ნაწილი არ განიცდის ზედაპირული წყლების ზეგავლენას.
6	მეწყერის მდებარეობა ფერდობის ბაზისის მიმართებით	მეწყერი განვითარებულია მთლიან ფერდობზე, მეწყერის ბაზისი არის ხევის კალაპოტი.
7	მეწყერული სხეულის საერთო დახასიათება	მეწყერის ფართობია 1.18 ჰა, სიგრძე-100მ, სიგანე 150მ. ვითარდება რეგრესიულად. მეწყერი მეორადი გენერაციისაა,

8	მეწყერული სხეულის ამგები ქანები (გეოლოგიური ინდექსი) და მათი საინჟინრო გეოლოგიური დახასიათება	მეწყერი განვითარებულია ქვედა მეოთხეული ასაკის (Q <sub>2</sub> <sup>IV</sup> ) დელუვიური გენეზისის თიხებით და თიხნარებით.
9	მეწყერის ტიპი და მისი სიღრმე	სანაპირო, მეწყერი ცოცვითი ტიპისაა, სიმძლავრე 0.5-1 მეტრია.
10	შედარებითი ასაკი და მეწყერის აქტიურობის ხარისხი	მეწყერი აქტიურია, ნელი დინამიკით.
11	მეწყერის წარმოშობის მიზეზები	მეწყერის განვითარება განაპირობებულია კლიმატური და გეოლოგიურ-მორფოლოგიური ფაქტორებით. მიმდებარე ტერიტორიაზე დაფიქსირებულია ფიზიკური გამოფიტვის მაღალი ხარისხი.
12	მეწყერის მიერ გამოწვეული ზარალი და საშიშროების რისკი	მეწყერი მისი მდებარეობიდან გამომდინარე საფრთხეს არ უქმნის ინფრასტრუქტურულ ობიექტებს, უახლოესი ელექტრო გადამცემი ხაზი დაშორებულია 750 მეტრით. საშიშროების რისკი დაბალი.
13	მეწყერის მიმდებარე ფერდობების მდგრადობის დახასიათება	მეწყერის მიმდებარე ფერდობები არამდგრადია.
14	მეწყერული სხეულისა და მიმდებარე ფერდობების მდგრადობის ღონისძიებების უზრუნველყოფა	ღონისძიებების გატარებას არ საჭიროებს.
