# მეწყრის ფურცელი № 1

თარიღი: 27.11.2017 ბაკურ ჯინორია, გიორგი გაფრინდაშვილი

1	მეწყრის # რუკაზე	1
2	ადგილმდებარეობა	X-491381, Y-4623485 მდ. კვირიკობის ხევის მარცხენა უსახელო შენაკადის მარცხენა ფერდობი
3	მეწყრული ფერდობის გენეზისი და რელიეფის ხასიათი	ჩრდილოური ექსპოზიციის 25-30° დახრილობის, ჩრდილოეთ ექსპოზიციის ფერდობი
4	მეწყრული ფერდობის გეოლოგიური აგებულება	მეწყრის ფერდობის გეოლოგიურ აგებულებაში მონაწილეობენ ქვედა მიოცენური ასაკის, კოწახურის იარუსის ნალექებით (N <sub>1</sub> <sup>1</sup> cz), რომლებიც წარმოდგენილია მუქი, თხელშრეებრივი თიხებით და ქვიშაქვებით
5	მეწყრული ფერდობის ჰიდროგეოლოგიური პირობები	ზედაპირზე გრუნტის წყლების გამოსავლები არ ფიქსირდება.
6	მეწყრის ბაზისის მდებარეობა ფერდობთან მიმართებაში	მეწყრის ბაზისი არის ხეობის კალაპოტი
7	მეწყრული სხეულის საერთო დახასიათება	მეწყრის სიგრძე: 15 მ სიგანე: 10 მ ფართობი: 0.054 ჰა. მეწყრულ სხეულზე ფიქსირდება ძირითადი ქანების გამოსავლები. ხეობის ძირი დაფარულია ხე-მცენარეულობით. მიმდებარე ფერდობები და ხეობის დიდი ნაწილი მეწყრულია.

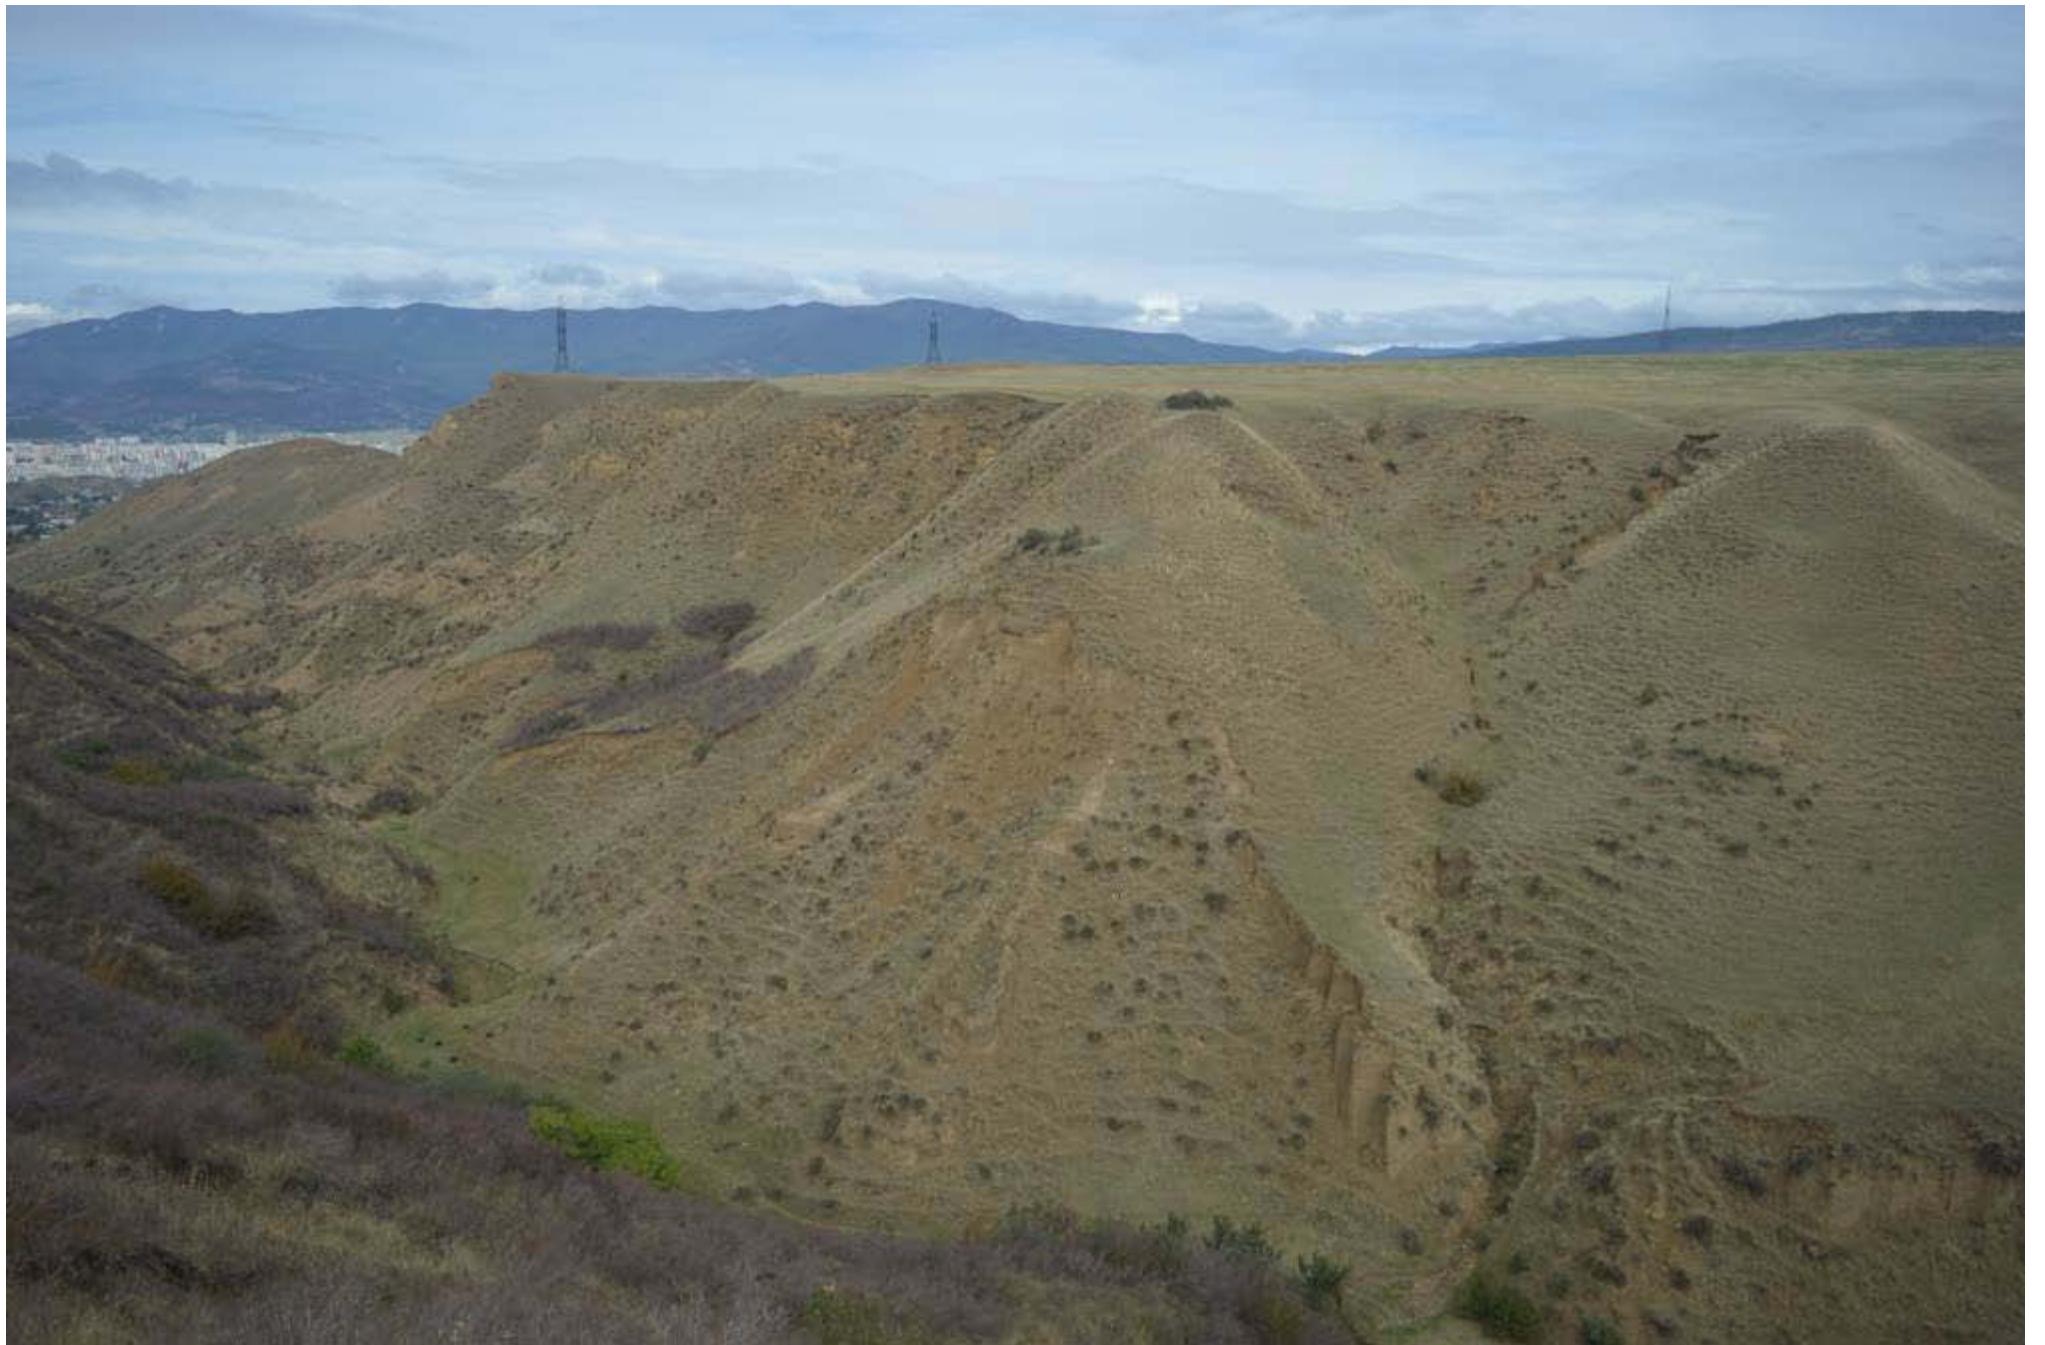
1	მეწყრის № რუკაზე	№ 143
2	ადგილმდებარეობა	ადგილის კოორდინატები: X-487972; Y-4623878; მდებარეობს მდ. ხევძმარის მარჯვენა ფერდზე.
3	მეწყრული ფერდის გენეზისი და რელიეფის ხასიათი	ეროზიულ-დენუდაციური გენეზისის ფერდობი, ექსპოზიცია ჩრდილო-აღმოსავლურია, დახრილობა 40-45°.
4	მეწყრული ფერდის გეოლოგიური აგებულება	ფერდობი გეოლოგიური თვალსაზრისით აგებულია ქვედა მიოცენური ასაკის (N <sub>1</sub> <sup>1sc</sup> ) საყარაულოს ჰორიზონტის ნალექებით, ლითოლოგიურად წარმოდგენილი კვარც-არკოზული ქვიშაქვები თიხებითა და მიკროკონგლომერატების შუაშრეებით.
5	მეწყრული ფერდის ჰიდროგეოლოგიური პირობები	გრუნტის წყლების გამოსავლები არ ფიქსირდება.
6	მეწყრის მდებარეობა ფერდობის ბაზისის მიმართებით	მეწყერი განვითარებულია ფერდობის ქვედა ნაწილში, მეწყრის ბაზისი არის ხევის კალაპოტი.
7	მეწყრული სხეულის საერთო დახასიათება	მეწყრის ფართობია 0.1 ჰა, სიგრძე-45მ, სიგანე 20მ.
8	მეწყრული სხეულის ამგები ქანები (გეოლოგიური ინდექსი) და მათი საინჟინრო გეოლოგიური დახასიათება	მეწყერი განვითარებულია ქვედა მეოთხეული ასაკის (Q <sub>2</sub> <sup>IV</sup> ) დელუვიური გენეზისის თიხებით და თიხნარებით.

9	მეწყის ტიპი და მისი სიღრმე	სანაპირო, მეწყერი ჩამოქცევითი ტიპისაა, სიმძლავრე 2-3 მეტრია.
10	შედარებითი ასაკი და მეწყრის აქტიურობის ხარისხი	მეწყერი აქტიურია, ნელი დინამიკით.
11	მეწყრის წარმოშობის მიზეზები	მეწყრის განვითარება განაპირობებულია კლიმატური და გეოლოგიურ-მორფოლოგიური ფაქტორებით. მიმდებარე ტერიტორიაზე დაფიქსირებულია ფიზიკური გამოფიტვის მაღალი ხარისხი.
12	მეწყრის მიერ გამოწვეული ზარალი და საშიშროების რისკი	მეწყერი მისი მდებარეობიდან გამომდინარე საფრთხეს არ უქმნის ინფრასტრუქტურულ ობიექტებს, საშიშროების რისკი დაბალი.
13	მეწყრის მიმდებარე ფერდობების მდგრადობის დახასიათება	მეწყრის მიმდებარე ფერდობები არამდგრადია.
14	მეწყრული სხეულისა და მიმდებარე ფერდობების მდგრადობის ღონისძიებების უზრუნველყოფა	ღონისძიებების გატარებას არ საჭიროებს.

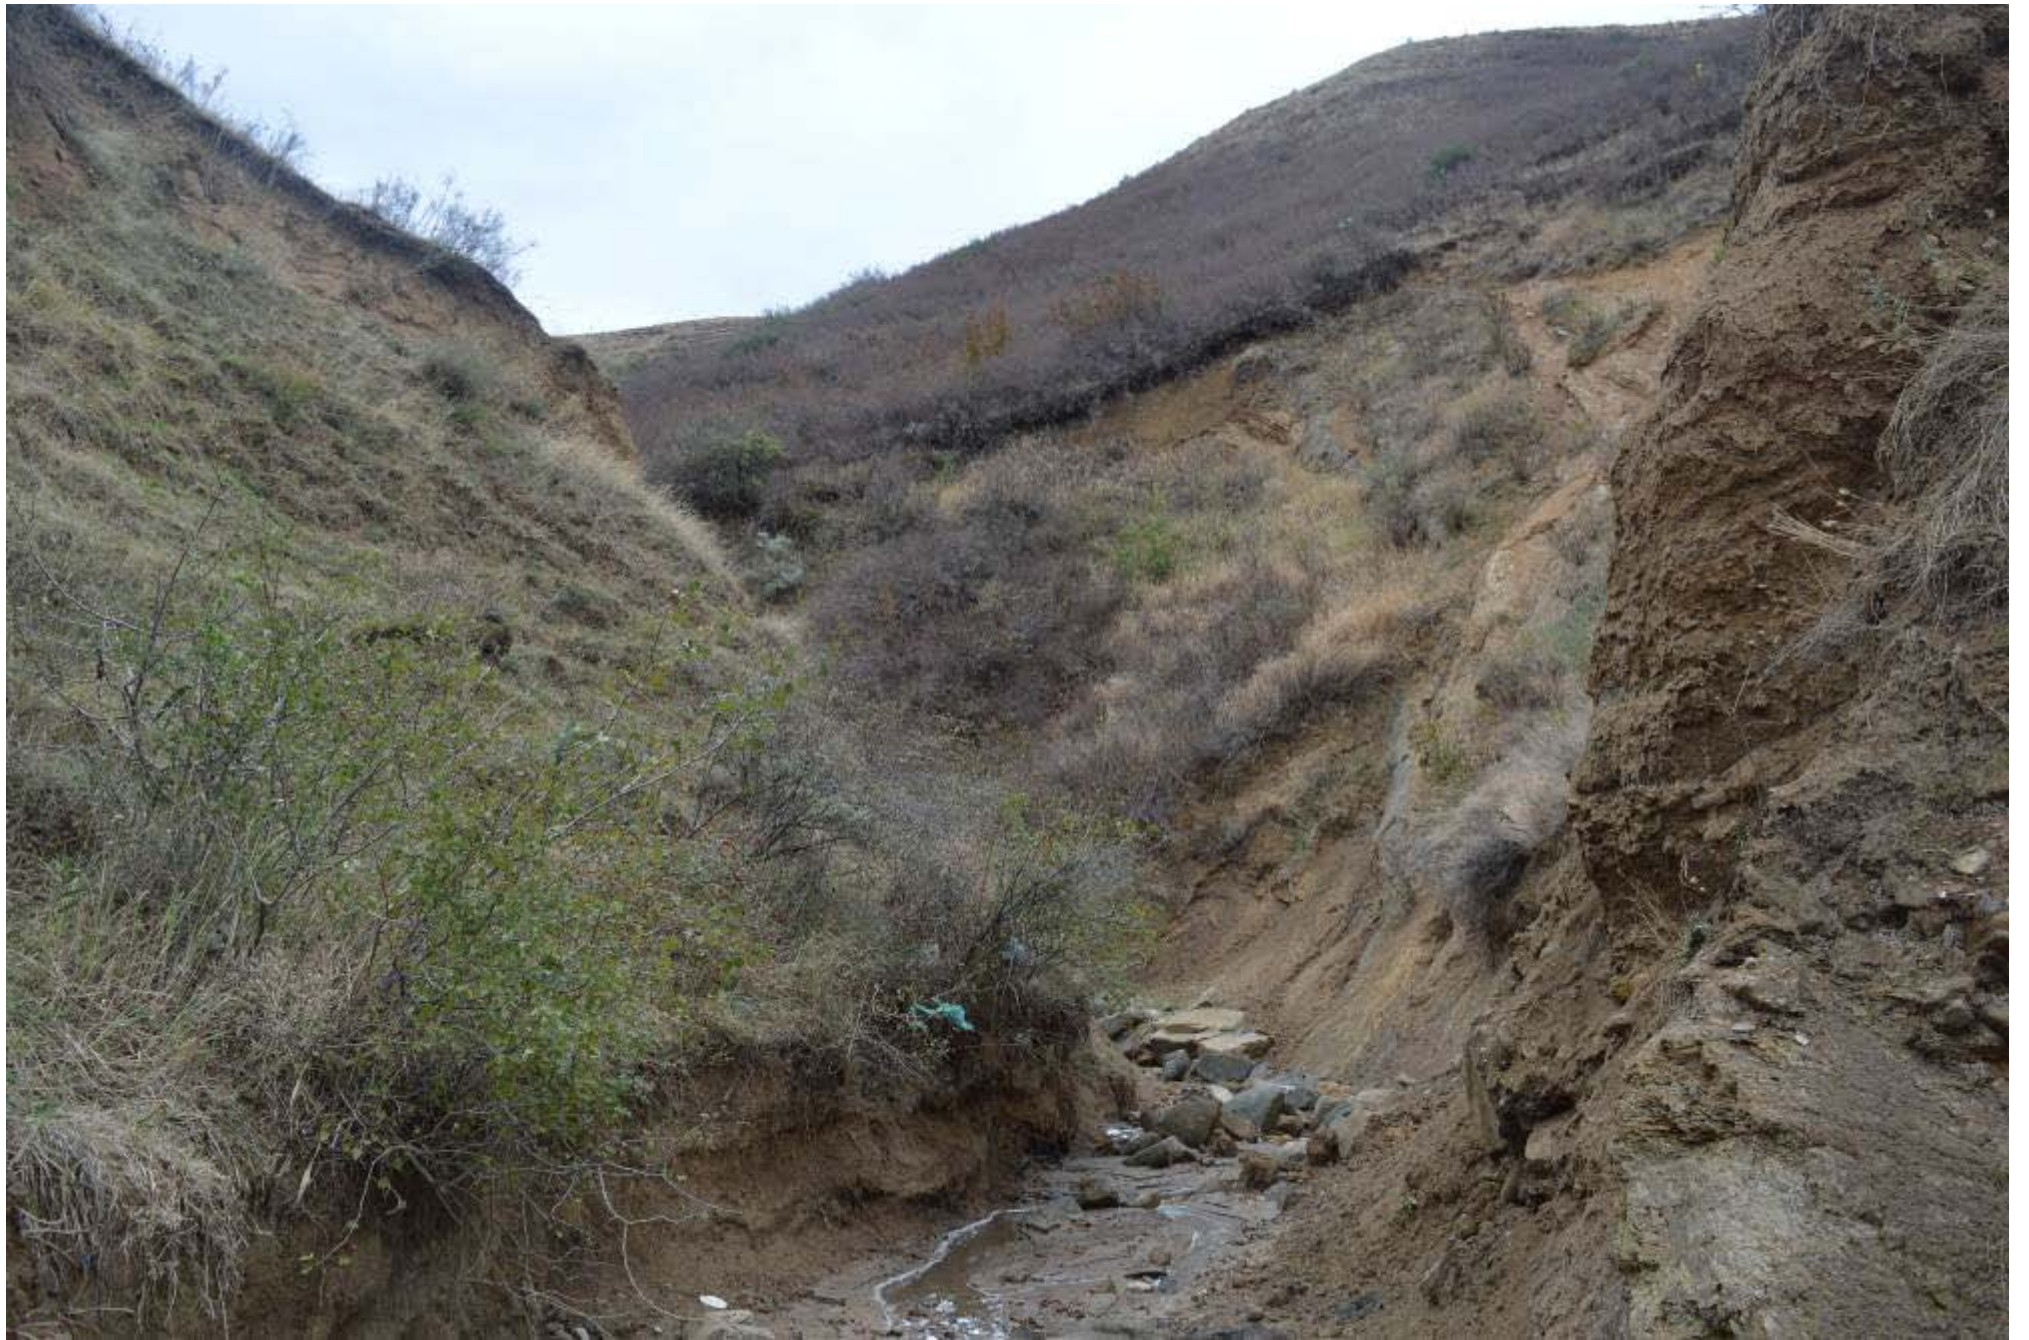
1	მეწყერის № რუკაზე	№ 145
2	ადგილმდებარეობა	ადგილის კოორდინატები: X-487379; Y-4624542; მდებარეობს მდ. ხევძმარის მარჯვენა ფერდზე.
3	მეწყერული ფერდის გენეზისი და რელიეფის ხასიათი	ეროზიულ-დენუდაციური გენეზისის ფერდობი, ექსპოზიცია დასავლურია, დახრილობა 40-45°.
4	მეწყერული ფერდის გეოლოგიური აგებულება	ფერდობი გეოლოგიური თვალსაზრისით აგებულია ქვედა მიოცენური ასაკის (N <sub>1</sub> <sup>1sc</sup> ) საყარაულოს ჰორიზონტის ნალექებით, ლითოლოგიურად წარმოდგენილი კვარც-არკოზული ქვიშაქვები თიხებითა და მიკროკონგლომერატების შუაშრეებით.
5	მეწყერული ფერდის ჰიდროგეოლოგიური პირობები	გრუნტის წყლების გამოსავლები არ ფიქსირდება.
6	მეწყერის მდებარეობა ფერდობის ბაზისის მიმართებით	მეწყერი განვითარებულია ფერდობის მთელ სიგრძე, მეწყერის ბაზისი არის ხევის კალაპოტი.
7	მეწყერული სხეულის საერთო დახასიათება	მეწყერის ფართობია 0.18 ჰა, სიგრძე-20მ, სიგანე 90მ.
8	მეწყერული სხეულის ამგები ქანები (გეოლოგიური ინდექსი) და მათი საინჟინრო გეოლოგიური დახასიათება	მეწყერი განვითარებულია ქვედა მეოთხეული ასაკის (Q <sub>2</sub> <sup>IV</sup> ) დელუვიური გენეზისის თიხებით და თიხნარებით.

9	მეწყერის ტიპი და მისი სიღრმე	სანაპირო, მეწყერი ჩამოქცევითი ტიპისაა, სიმძლავრე 2-3 მეტრია.
10	შედარებითი ასაკი და მეწყერის აქტიურობის ხარისხი	მეწყერი აქტიურია, ნელი დინამიკით.
11	მეწყერის წარმოშობის მიზეზები	ატმოსფერული ნალექებით გრუნტების გადატენიანება, ხევის ბორტების დახრილობა ხევის გვერდითი ეროზია, კლიმატური და გეოლოგიურ-მორფოლოგიური ფაქტორები. მიმდებარე ტერიტორიაზე დაფიქსირებულია ფიზიკური გამოფიტვის მაღალი ხარისხი.
12	მეწყერის მიერ გამოწვეული ზარალი და საშიშროების რისკი	მეწყერი მისი მდებარეობიდან გამომდინარე საფრთხეს არ უქმნის ინფრასტრუქტურულ ობიექტებს, საშიშროების რისკი დაბალი.
13	მეწყერის მიმდებარე ფერდობების მდგრადობის დახასიათება	მეწყერის მიმდებარე ფერდობები არამდგრადია.
14	მეწყერული სხეულისა და მიმდებარე ფერდობების მდგრადობის ღონისძიებების უზრუნველყოფა	ღონისძიებების გატარებას არ საჭიროებს.

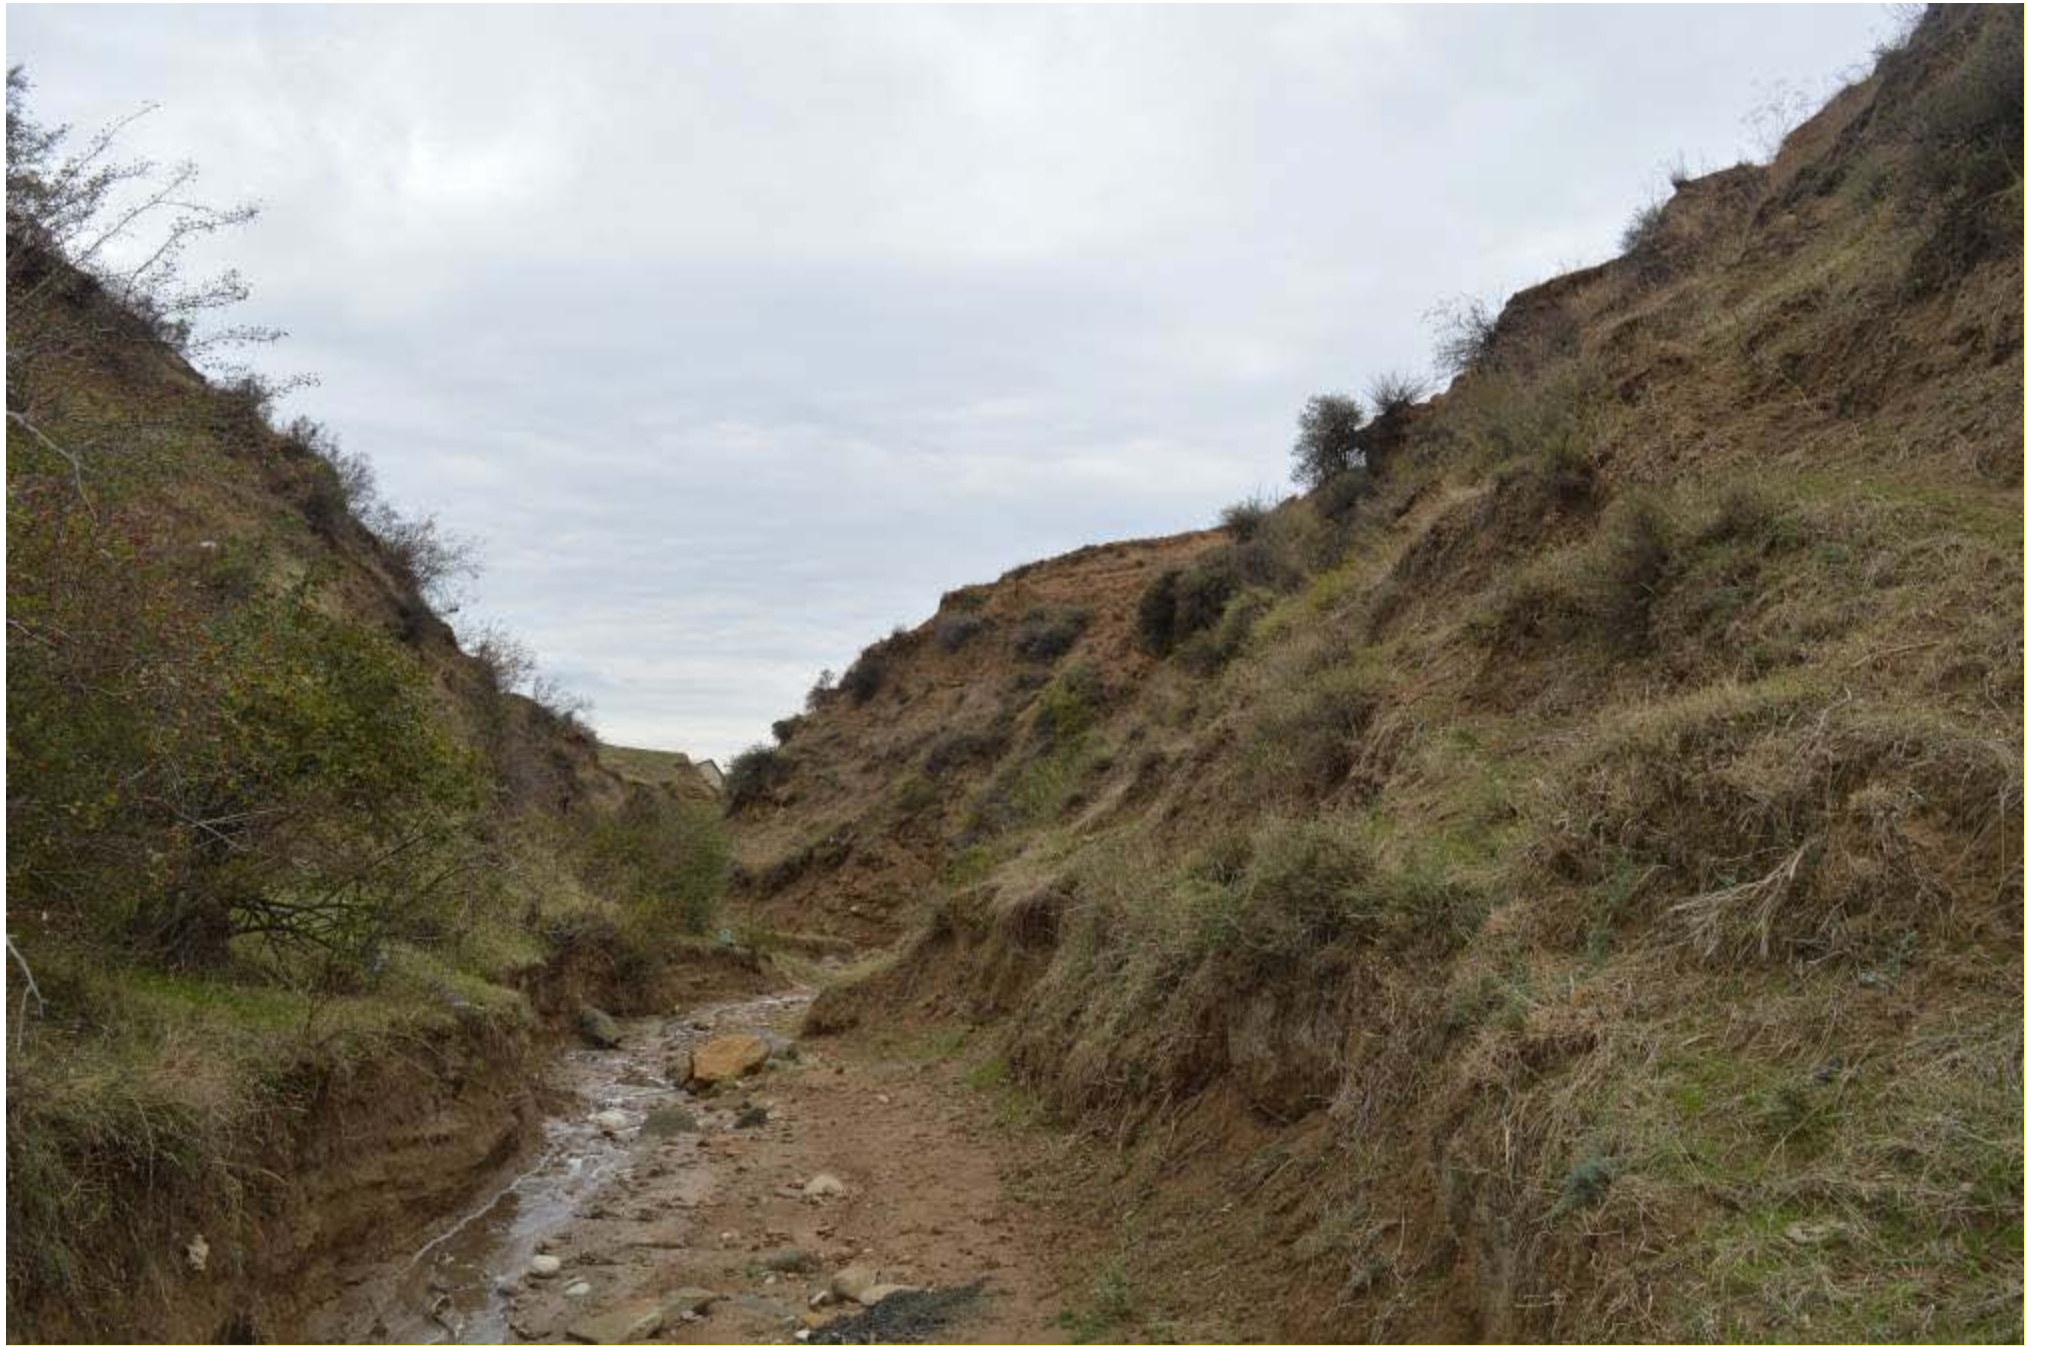
1	მეწყრის № რუკაზე	№ 146
2	ადგილმდებარეობა	ადგილის კოორდინატები: X-487348; Y-4624506; მდებარეობს მდ. ხევძმარის მარცხენა ფერდზე.
3	მეწყრული ფერდის გენეზისი და რელიეფის ხასიათი	ეროზიულ-დენუდაციური გენეზისის ფერდობი, ექსპოზიცია ჩრდილო-აღმოსავლური, დახრილობა 45-50°.
4	მეწყრული ფერდის გეოლოგიური აგებულება	ფერდობი გეოლოგიური თვალსაზრისით აგებულია ქვედა მიოცენური ასაკის (N <sub>1</sub> <sup>1sc</sup> ) საყარაულოს ჰორიზონტის ნალექებით, ლითოლოგიურად წარმოდგენილი კვარც-არკოზული ქვიშაქვები თიხებითა და მიკროკონგლომერატების შუაშრეებით.
5	მეწყრული ფერდის ჰიდროგეოლოგიური პირობები	გრუნტის წყლების გამოსავლები არ ფიქსირდება.
6	მეწყრის მდებარეობა ფერდობის ბაზისის მიმართებით	მეწყერი განვითარებულია ფერდობის ქვედა ნაწილში, მეწყრის ბაზისი არის ხევის კალაპოტი.
7	მეწყრული სხეულის საერთო დახასიათება	მეწყრის ფართობია 0.08 ჰა, სიგრძე-25მ, სიგანე 30მ.
8	მეწყრული სხეულის ამგები ქანები (გეოლოგიური ინდექსი) და მათი საინჟინრო გეოლოგიური დახასიათება	მეწყერი განვითარებულია ქვედა მეოთხეული ასაკის (Q <sub>2</sub> <sup>IV</sup> ) დელუვიური გენეზისის თიხებით და თიხნარებით.

9	მეწყრის ტიპი და მისი სიღრმე	სანაპირო, მეწყერი ჩამოქცევითი ტიპისაა, სიმძლავრე 2-3 მეტრია.
10	შედარებითი ასაკი და მეწყრის აქტიურობის ხარისხი	მეწყერი აქტიურია, ნელი დინამიკით.
11	მეწყრის წარმოშობის მიზეზები	ატმოსფერული ნალექებით გრუნტების გადატენიანება, ხევის ბორტების დახრილობა ხევის გვერდითი ეროზია, კლიმატური და გეოლოგიურ-მორფოლოგიური ფაქტორები. მიმდებარე ტერიტორიაზე დაფიქსირებულია ფიზიკური გამოფიტვის მაღალი ხარისხი.
12	მეწყრის მიერ გამოწვეული ზარალი და საშიშროების რისკი	მეწყერი მისი მდებარეობიდან გამომდინარე საფრთხეს არ უქმნის ინფრასტრუქტურულ ობიექტებს, საშიშროების რისკი დაბალი.
13	მეწყრის მიმდებარე ფერდობების მდგრადობის დახასიათება	მეწყრის მიმდებარე ფერდობები არამდგრადია.
14	მეწყრული სხეულისა და მიმდებარე ფერდობების მდგრადობის ღონისძიებების უზრუნველყოფა	ღონისძიებების გატარებას არ საჭიროებს.

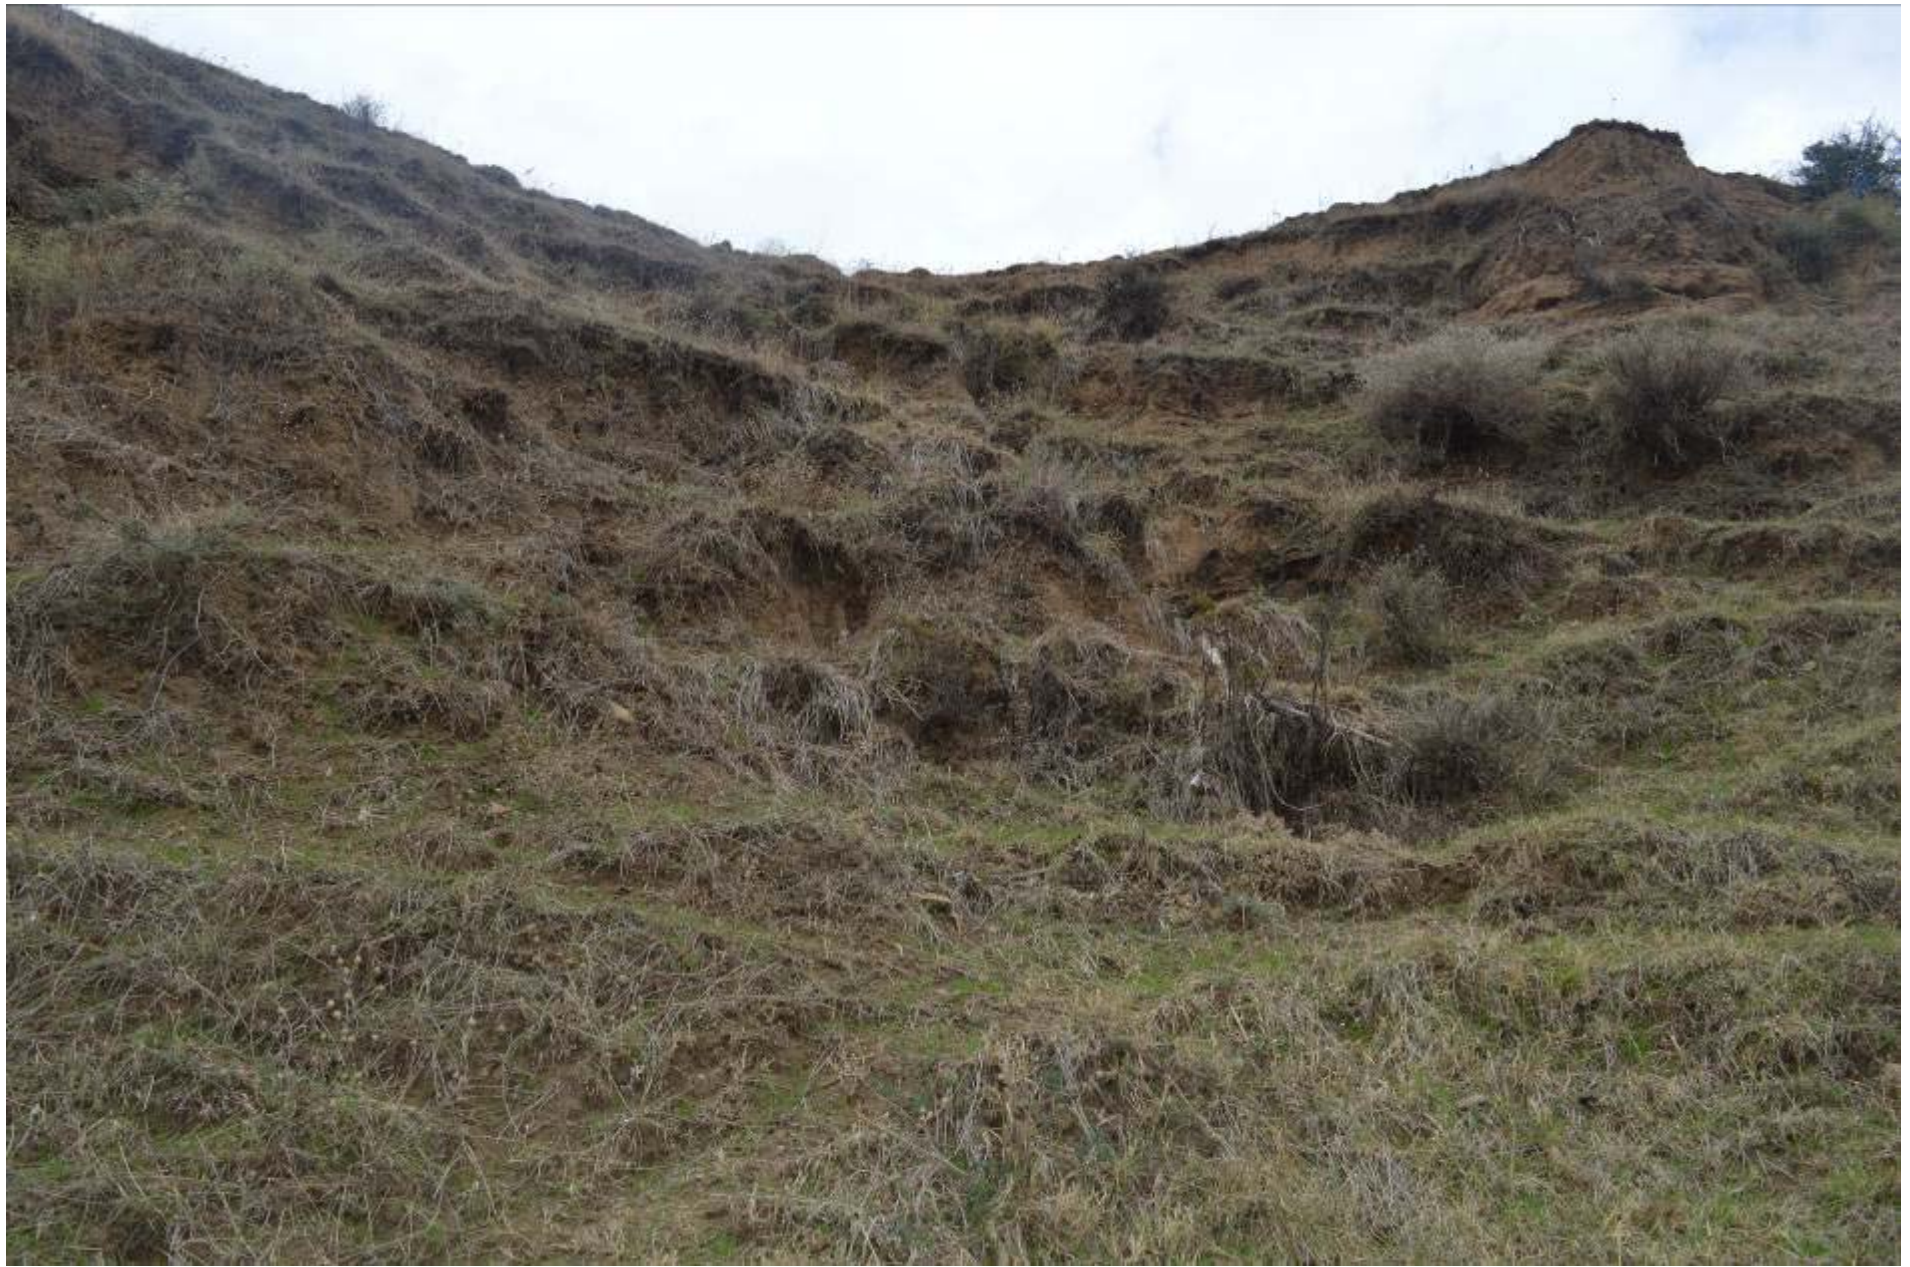
1	მეწყერის № რუკაზე	№ 147
2	ადგილმდებარეობა	ადგილის კოორდინატები: X-487330; Y-4624532; მდებარეობს მდ. ხევძმარის მარცხენა ფერდზე.
3	მეწყერული ფერდის გენეზისი და რელიეფის ხასიათი	ეროზიულ-დენუდაციური გენეზისის ფერდობი, ექსპოზიცია ჩრდილო-აღმოსავლური, დახრილობა 25-30°.
4	მეწყერული ფერდის გეოლოგიური აგებულება	ფერდობი გეოლოგიური თვალსაზრისით აგებულია ქვედა მიოცენური ასაკის (N <sub>1</sub> <sup>1sc</sup> ) საყარაულოს ჰორიზონტის ნალექებით, ლითოლოგიურად წარმოდგენილი კვარც-არკოზული ქვიშაქვები თიხებითა და მიკროკონგლომერატების შუაშრეებით.
5	მეწყერული ფერდის ჰიდროგეოლოგიური პირობები	გრუნტის წყლების გამოსავლები არ ფიქსირდება.
6	მეწყერის მდებარეობა ფერდობის ბაზისის მიმართებით	მეწყერი განვითარებულია ფერდობის ქვედა ნაწილში, მეწყერის ბაზისი არის ხევის კალაპოტი.
7	მეწყერული სხეულის საერთო დახასიათება	მეწყერის ფართობია 0.24 ჰა, სიგრძე-40მ, სიგანე 60მ.
8	მეწყერული სხეულის ამგები ქანები (გეოლოგიური ინდექსი) და მათი საინჟინრო გეოლოგიური დახასიათება	მეწყერი განვითარებულია ქვედა მეოთხეული ასაკის (Q <sub>2</sub> <sup>IV</sup> ) დელუვიური გენეზისის თიხებით და თიხნარებით.

9	მეწყერის ტიპი და მისი სიღრმე	სანაპირო-კლიმატოგენური მეწყერი ჩამოქცევითი ტიპისაა, სიმძლავრე 2-3 მეტრია.
10	შედარებითი ასაკი და მეწყერის აქტიურობის ხარისხი	მეწყერი აქტიურია, ნელი დინამიკით.
11	მეწყერის წარმოშობის მიზეზები	ატმოსფერული ნალექებით გრუნტების გადატენიანება, ხევის ბორტების დახრილობა ხევის გვერდითი ეროზია, კლიმატური და გეოლოგიურ-მორფოლოგიური ფაქტორები. მიმდებარე ტერიტორიაზე დაფიქსირებულია ფიზიკური გამოფიტვის მაღალი ხარისხი.
12	მეწყერის მიერ გამოწვეული ზარალი და საშიშროების რისკი	მეწყერი მისი მდებარეობიდან გამომდინარე საფრთხეს არ უქმნის ინფრასტრუქტურულ ობიექტებს, საშიშროების რისკი დაბალი.
13	მეწყერის მიმდებარე ფერდობების მდგრადობის დახასიათება	მეწყერის მიმდებარე ფერდობები არამდგრადია.
14	მეწყერული სხეულისა და მიმდებარე ფერდობების მდგრადობის ღონისძიებების უზრუნველყოფა	ღონისძიებების გატარებას არ საჭიროებს.

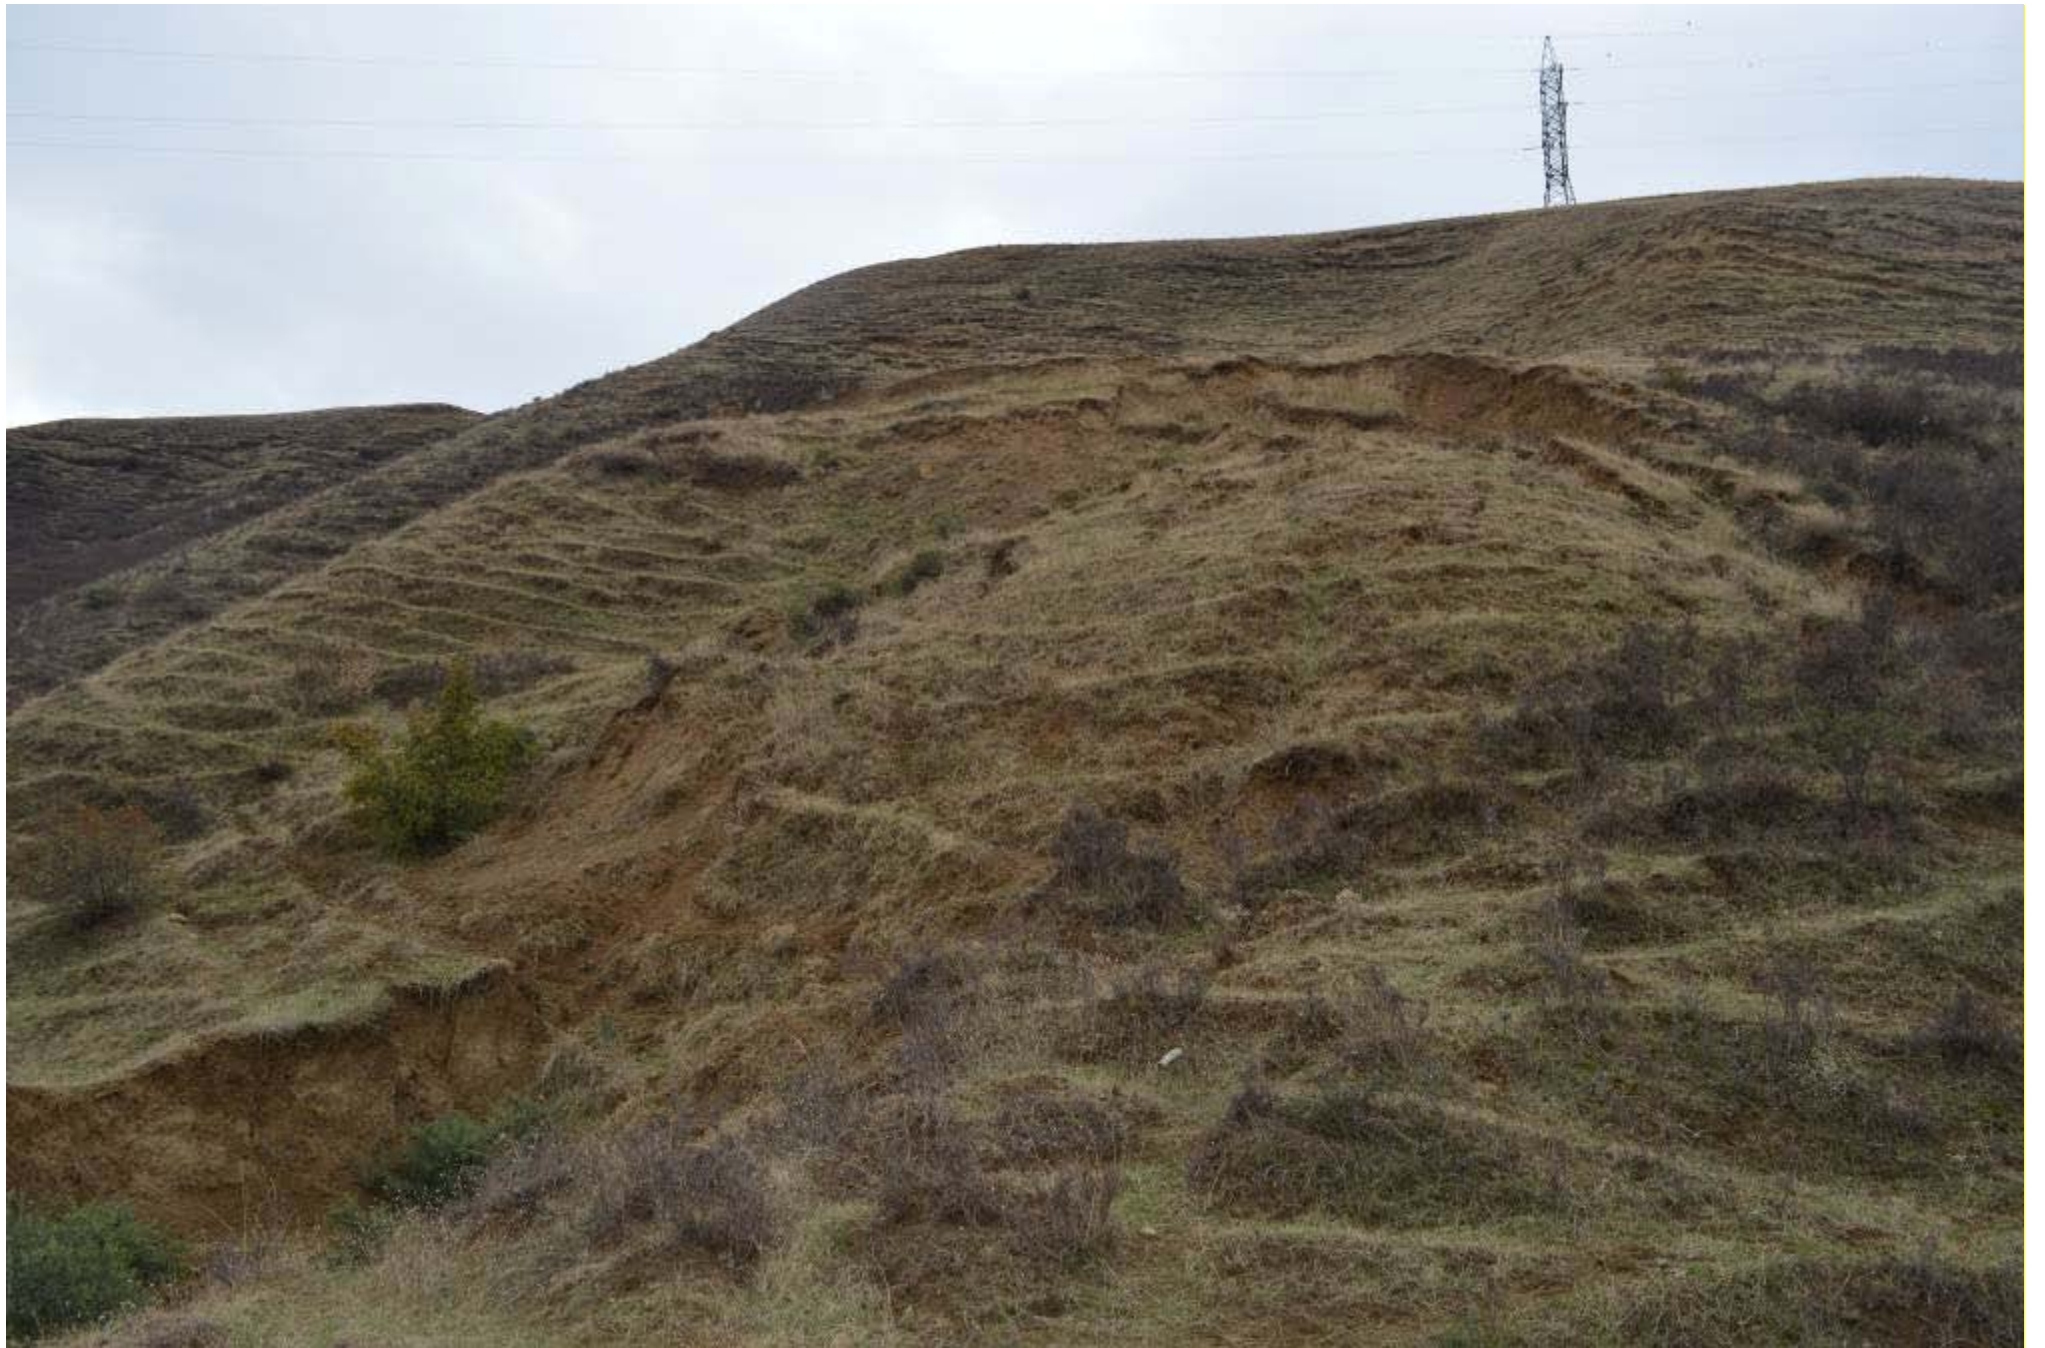
1	მეწყრის № რუკაზე	№ 148
2	ადგილმდებარეობა	ადგილის კოორდინატები: X-487220; Y-4624721; მდებარეობს მდ. ხევძმარის მარცხენა ფერდზე.
3	მეწყრული ფერდის გენეზისი და რელიეფის ხასიათი	ეროზიულ-დენუდაციური გენეზისის ფერდობი, ექსპოზიცია ჩრდილო-აღმოსავლური, დახრილობა 25-30°.
4	მეწყრული ფერდის გეოლოგიური აგებულება	ფერდობი გეოლოგიური თვალსაზრისით აგებულია ქვედა მიოცენური ასაკის (N <sub>1</sub> <sup>1sc</sup> ) საყარაულოს ჰორიზონტის ნალექებით, ლითოლოგიურად წარმოდგენილი კვარც-არკოზული ქვიშაქვები თიხებითა და მიკროკონგლომერატების შუაშრეებით.
5	მეწყრული ფერდის ჰიდროგეოლოგიური პირობები	გრუნტის წყლების გამოსავლები არ ფიქსირდება.
6	მეწყრის მდებარეობა ფერდობის ბაზისის მიმართებით	მეწყერი განვითარებულია ფერდობის ქვედა ნაწილში, მეწყრის ბაზისი არის ხევის კალაპოტი.
7	მეწყრული სხეულის საერთო დახასიათება	მეწყრის ფართობია 0.35 ჰა, სიგრძე-110მ, სიგანე 40მ.
8	მეწყრული სხეულის ამგები კანები (გეოლოგიური ინდექსი) და მათი საინჟინრო გეოლოგიური დახასიათება	მეწყერი განვითარებულია ქვედა მეოთხეული ასაკის (Q <sub>2</sub> <sup>IV</sup> ) დელუვიური გენეზისის თიხებით და თიხნარებით.

9	მეწყის ტიპი და მისი სიღრმე	სანაპირო-კლიმატოგენური მეწყერი ჩამოქცევითი ტიპისაა, სიმძლავრე 1-1.5 მეტრია.
10	შედარებითი ასაკი და მეწყრის აქტიურობის ხარისხი	მეწყერი აქტიურია, ნელი დინამიკით.
11	მეწყრის წარმოშობის მიზეზები	ატმოსფერული ნალექებით გრუნტების გადატენიანება, ხევის ბორტების დახრილობა, ხევის გვერდითი ეროზია, კლიმატური და გეოლოგიურ-მორფოლოგიური ფაქტორები. მიმდებარე ტერიტორიაზე დაფიქსირებულია ფიზიკური გამოფიტვის მაღალი ხარისხი.
12	მეწყრის მიერ გამოწვეული ზარალი და საშიშროების რისკი	მეწყერი მისი მდებარეობიდან გამომდინარე საფრთხეს უქმნის ელექტრო გადამცემ ხაზის ანძას. ობიექტებს, საშიშროების რისკი დაბალი.
13	მეწყრის მიმდებარე ფერდობების მდგრადობის დახასიათება	მეწყრის მიმდებარე ფერდობები არამდგრადია.
14	მეწყრული სხეულისა და მიმდებარე ფერდობების მდგრადობის ღონისძიებების უზრუნველყოფა	ღონისძიებების გატარებას არ საჭიროებს რადგან ელექტრო გადამცემი ხაზის გადატანა უფრო ეკონომიურად უფრო მართებული იქნება.

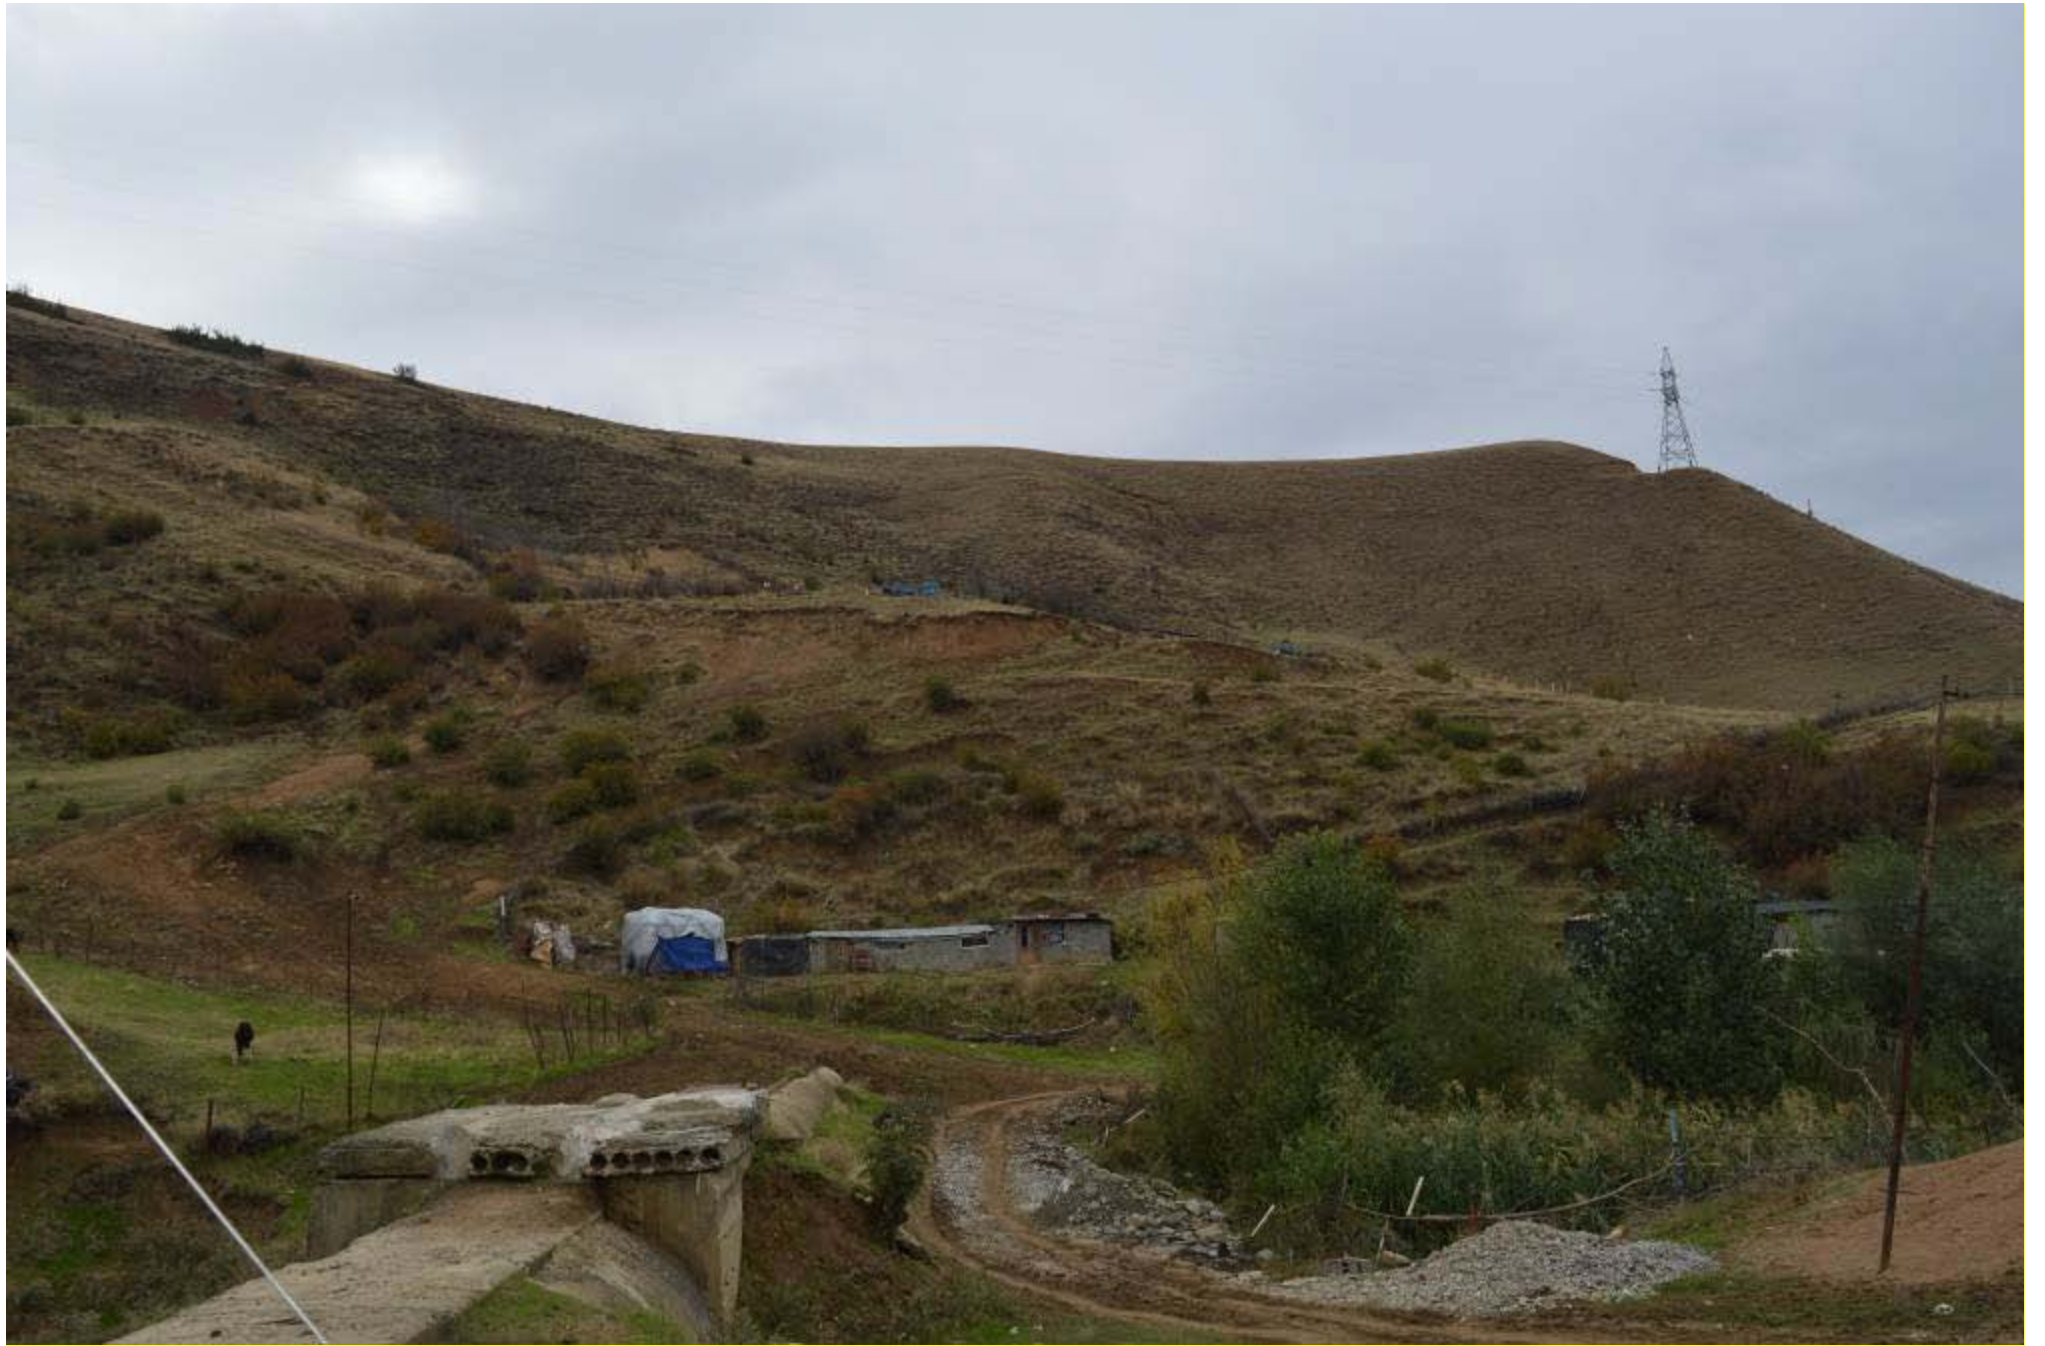
1	მეწყრის № რუკაზე	№ 149
2	ადგილმდებარეობა	ადგილის კოორდინატები: X-487076; Y-4624834; მდებარეობს მდ. ხევძმარის მარცხენა ფერდობზე.
3	მეწყრული ფერდის გენეზისი და რელიეფის ხასიათი	ეროზიულ-დენუდაციური გენეზისის ფერდობი, ექსპოზიცია ჩრდილო-აღმოსავლურია, დახრილობა 25-30°.
4	მეწყრული ფერდის გეოლოგიური აგებულება	ფერდობი გეოლოგიური თვალსაზრისით აგებულია ქვედა მიოცენური ასაკის (N <sub>1</sub> <sup>1sc</sup> ) საყარაულოს ჰორიზონტის ნალექებით, ლითოლოგიურად წარმოდგენილი კვარც-არკოზული ქვიშაქვები თიხებითა და მიკროკონგლომერატების შუაშრეებით.
5	მეწყრული ფერდის ჰიდროგეოლოგიური პირობები	გრუნტის წყლების გამოსავლები არ ფიქსირდება.
6	მეწყრის მდებარეობა ფერდობის ბაზისის მიმართებით	მეწყერი განვითარებულია ფერდობის ქვედა ნაწილში, მეწყრის ბაზისი არის ხევის კალაპოტი.
7	მეწყრული სხეულის საერთო დახასიათება	მეწყრის ფართობია 0.43 ჰა, სიგრძე 35 მ, სიგანე 110 მ.
8	მეწყრული სხეულის ამგები ქანები (გეოლოგიური ინდექსი) და მათი საინჟინრო გეოლოგიური დახასიათება	მეწყერი განვითარებულია ქვედა მეოთხეული ასაკის (Q <sub>2</sub> <sup>IV</sup> ) დელუვიური გენეზისის თიხებით და თიხნარებით.

9	მეწყის ტიპი და მისი სიღრმე	სანაპირო-კლიმატოგენური, მეწყერი ჩამოქცევითი ტიპისაა, სიმძლავრე 1-2 მეტრია.
10	შედარებითი ასაკი და მეწყრის აქტიურობის ხარისხი	მეწყერი აქტიურია, ნელი დინამიკით. რასაც ადასტურებს ფერდობზე გავრცელებული მცენარეულობა, იქიდან გამომდინარე რომ მეწყრის აქტიურობა უკავშირდება მოსახლეობას, საჭრო არის ფერდობის დეტალური შესწავლა.
11	მეწყრის წარმოშობის მიზეზები	ატმოსფერული ნალექებით გრუნტების გადატენიანება, ხევის ბორტების დახრილობა, ხევის გვერდითი ეროზია, კლიმატური და გეოლოგიურ-მორფოლოგიური ფაქტორები. მიმდებარე ტერიტორიაზე დაფიქსირებულია ფიზიკური გამოფიტვის მაღალი ხარისხი.
12	მეწყრის მიერ გამოწვეული ზარალი და საშიშროების რისკი	მეწყერი მისი მდებარეობიდან გამომდინარე საფრთხეს უქმნის მეწყრის ქვედა ნაწილში არსებულ საცხოვრებელ სახლს საავტომობილო გზას და წყალგამტარ მილს.
13	მეწყრის მიმდებარე ფერდობების მდგრადობის დახასიათება	მეწყრის მიმდებარე ფერდობები არამდგრადია.
14	მეწყრული სხეულისა და მიმდებარე ფერდობების მდგრადობის ღონისძიებების უზრუნველყოფა	მოხდეს მოსახლის გასახლება

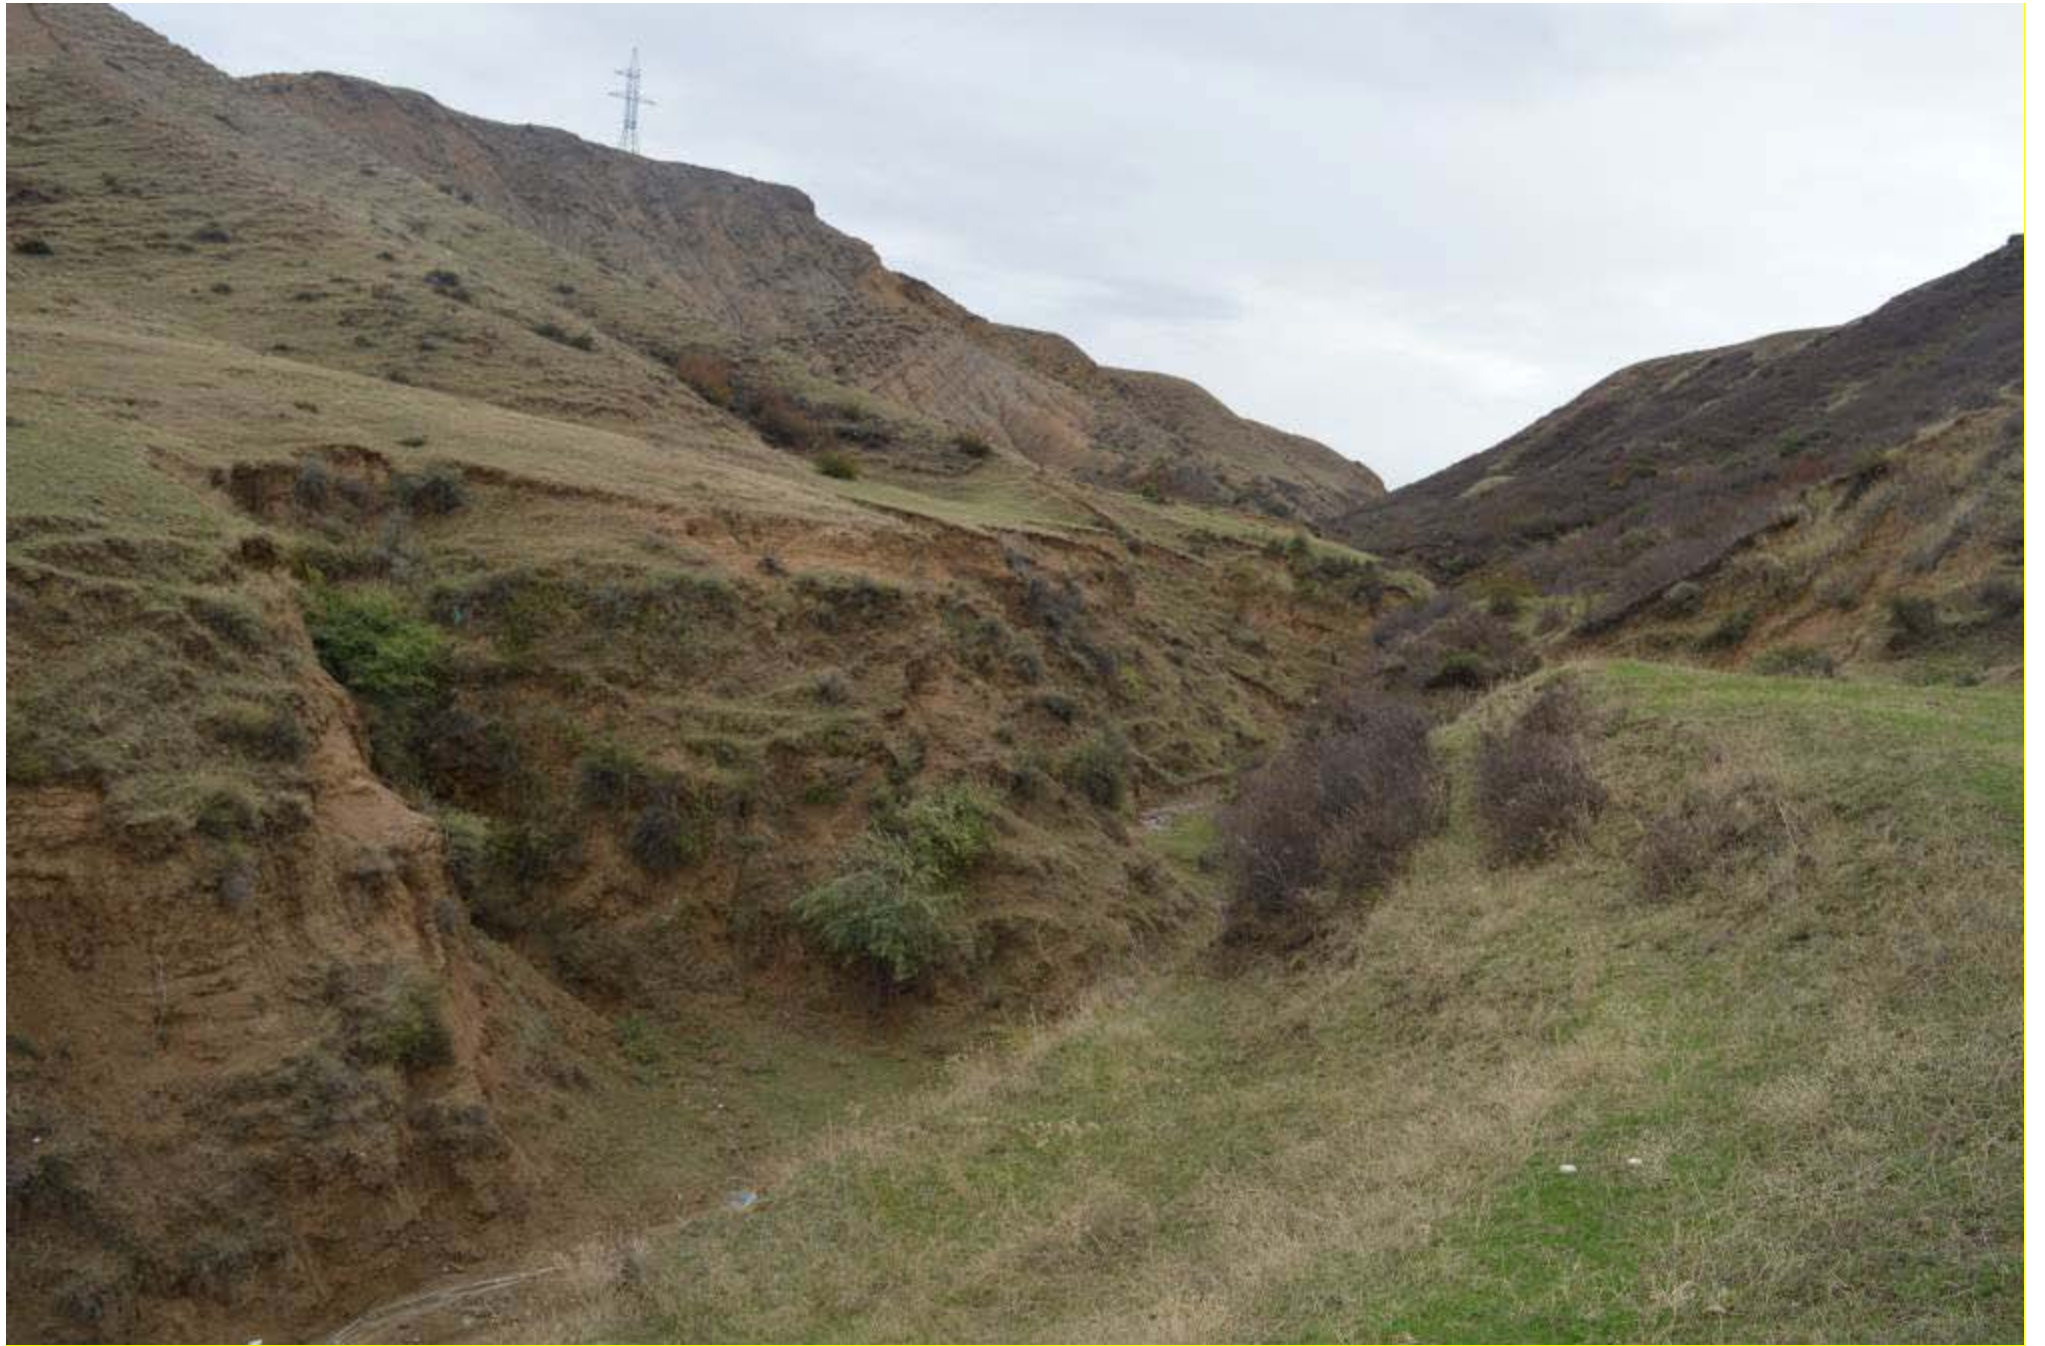
1	მეწყრის № რუკაზე	№ 150
2	ადგილმდებარეობა	ადგილის კოორდინატები: X-487311; Y-4624703; მდებარეობს მდ. ხევძმარის მარჯვენა ფერდობზე.
3	მეწყრული ფერდის გენეზისი და რელიეფის ხასიათი	ეროზიულ-დენუდაციური გენეზისის ფერდობი, ექსპოზიცია სამხრეთ-დასავლური, დახრილობა 35-40°.
4	მეწყრული ფერდის გეოლოგიური აგებულება	ფერდობი გეოლოგიური თვალსაზრისით აგებულია ქვედა მიოცენური ასაკის (N <sub>1</sub> <sup>sc</sup> ) საყარაულოს ჰორიზონტის ნალექებით, ლითოლოგიურად წარმოდგენილი კვარც-არკოზული ქვიშაქვები თიხებითა და მიკროკონგლომერატების შუაშრეებით.
5	მეწყრული ფერდის ჰიდროგეოლოგიური პირობები	გრუნტის წყლების გამოსავლები არ ფიქსირდება.
6	მეწყრის მდებარეობა ფერდობის ბაზისის მიმართებით	მეწყერი განვითარებულია ფერდობის ქვედა ნაწილში, მეწყრის ბაზისი არის ხევის კალაპოტი.
7	მეწყრული სხეულის საერთო დახასიათება	მეწყრის ფართობია 0.2 ჰა, სიგრძე-105მ, სიგანე 30მ.
8	მეწყრული სხეულის ამგები ქანები (გეოლოგიური ინდექსი) და მათი საინჟინრო გეოლოგიური დახასიათება	მეწყერი განვითარებულია ქვედა მეოთხეული ასაკის (Q <sub>2</sub> <sup>IV</sup> ) დელუვიური გენეზისის თიხებით და თიხნარებით.

9	მეწყრის ტიპი და მისი სიღრმე	სანაპირო-კლიმატოგენური , მეწყერი ჩამოქცევითი ტიპისაა, სიმძლავრე 1-1.5 მეტრია.
10	შედარებითი ასაკი და მეწყრის აქტიურობის ხარისხი	მეწყერი აქტიურია, წელი დინამიკით.
11	მეწყრის წარმოშობის მიზეზები	ატმოსფერული ნალექებით გრუნტების გადატენიანება, ხევის ბორტების დახრილობა, ხევის გვერდითი ეროზია, კლიმატური და გეოლოგიურ-მორფოლოგიური ფაქტორები. მიმდებარე ტერიტორიაზე დაფიქსირებულია ფიზიკური გამოფიტვის მაღალი ხარისხი.
12	მეწყრის მიერ გამოწვეული ზარალი და საშიშროების რისკი	მეწყერი მისი მდებარეობიდან გამომდინარე საფრთხეს უქმნის ელექტრო გადამცემ ხაზის ანძას. ობიექტებს, საშიშროების რისკი დაბალი.
13	მეწყრის მიმდებარე ფერდობების მდგრადობის დახასიათება	მეწყრის მიმდებარე ფერდობები არამდგრადია.
14	მეწყრული სხეულისა და მიმდებარე ფერდობების მდგრადობის ღონისძიებების უზრუნველყოფა	ღონისძიებების გატარებას არ საჭიროებს.
