# მეწყრის ფურცელი № 1

თარიღი: 27.11.2017 ბაკურ ჯინორია, გიორგი გაფრინდაშვილი

1	მეწყრის # რუკაზე	1
2	ადგილმდებარეობა	X-491381, Y-4623485 მდ. კვირიკობის ხევის მარცხენა უსახელო შენაკადის მარცხენა ფერდობი
3	მეწყრული ფერდობის გენეზისი და რელიეფის ხასიათი	ჩრდილოური ექსპოზიციის 25-30° დახრილობის, ჩრდილოეთ ექსპოზიციის ფერდობი
4	მეწყრული ფერდობის გეოლოგიური აგებულება	მეწყრის ფერდობის გეოლოგიურ აგებულებაში მონაწილეობენ ქვედა მიოცენური ასაკის, კოწახურის იარუსის ნალექებით (N <sub>1</sub> <sup>1</sup> cz), რომლებიც წარმოდგენილია მუქი, თხელშრეებრივი თიხებით და ქვიშაქვებით
5	მეწყრული ფერდობის ჰიდროგეოლოგიური პირობები	ზედაპირზე გრუნტის წყლების გამოსავლები არ ფიქსირდება.
6	მეწყრის ბაზისის მდებარეობა ფერდობთან მიმართებაში	მეწყრის ბაზისი არის ხეობის კალაპოტი
7	მეწყრული სხეულის საერთო დახასიათება	მეწყრის სიგრძე: 15 მ სიგანე: 10 მ ფართობი: 0.054 ჰა. მეწყრულ სხეულზე ფიქსირდება ძირითადი ქანების გამოსავლები. ხეობის ძირი დაფარულია ხე-მცენარეულობით. მიმდებარე ფერდობები და ხეობის დიდი ნაწილი მეწყრულია.

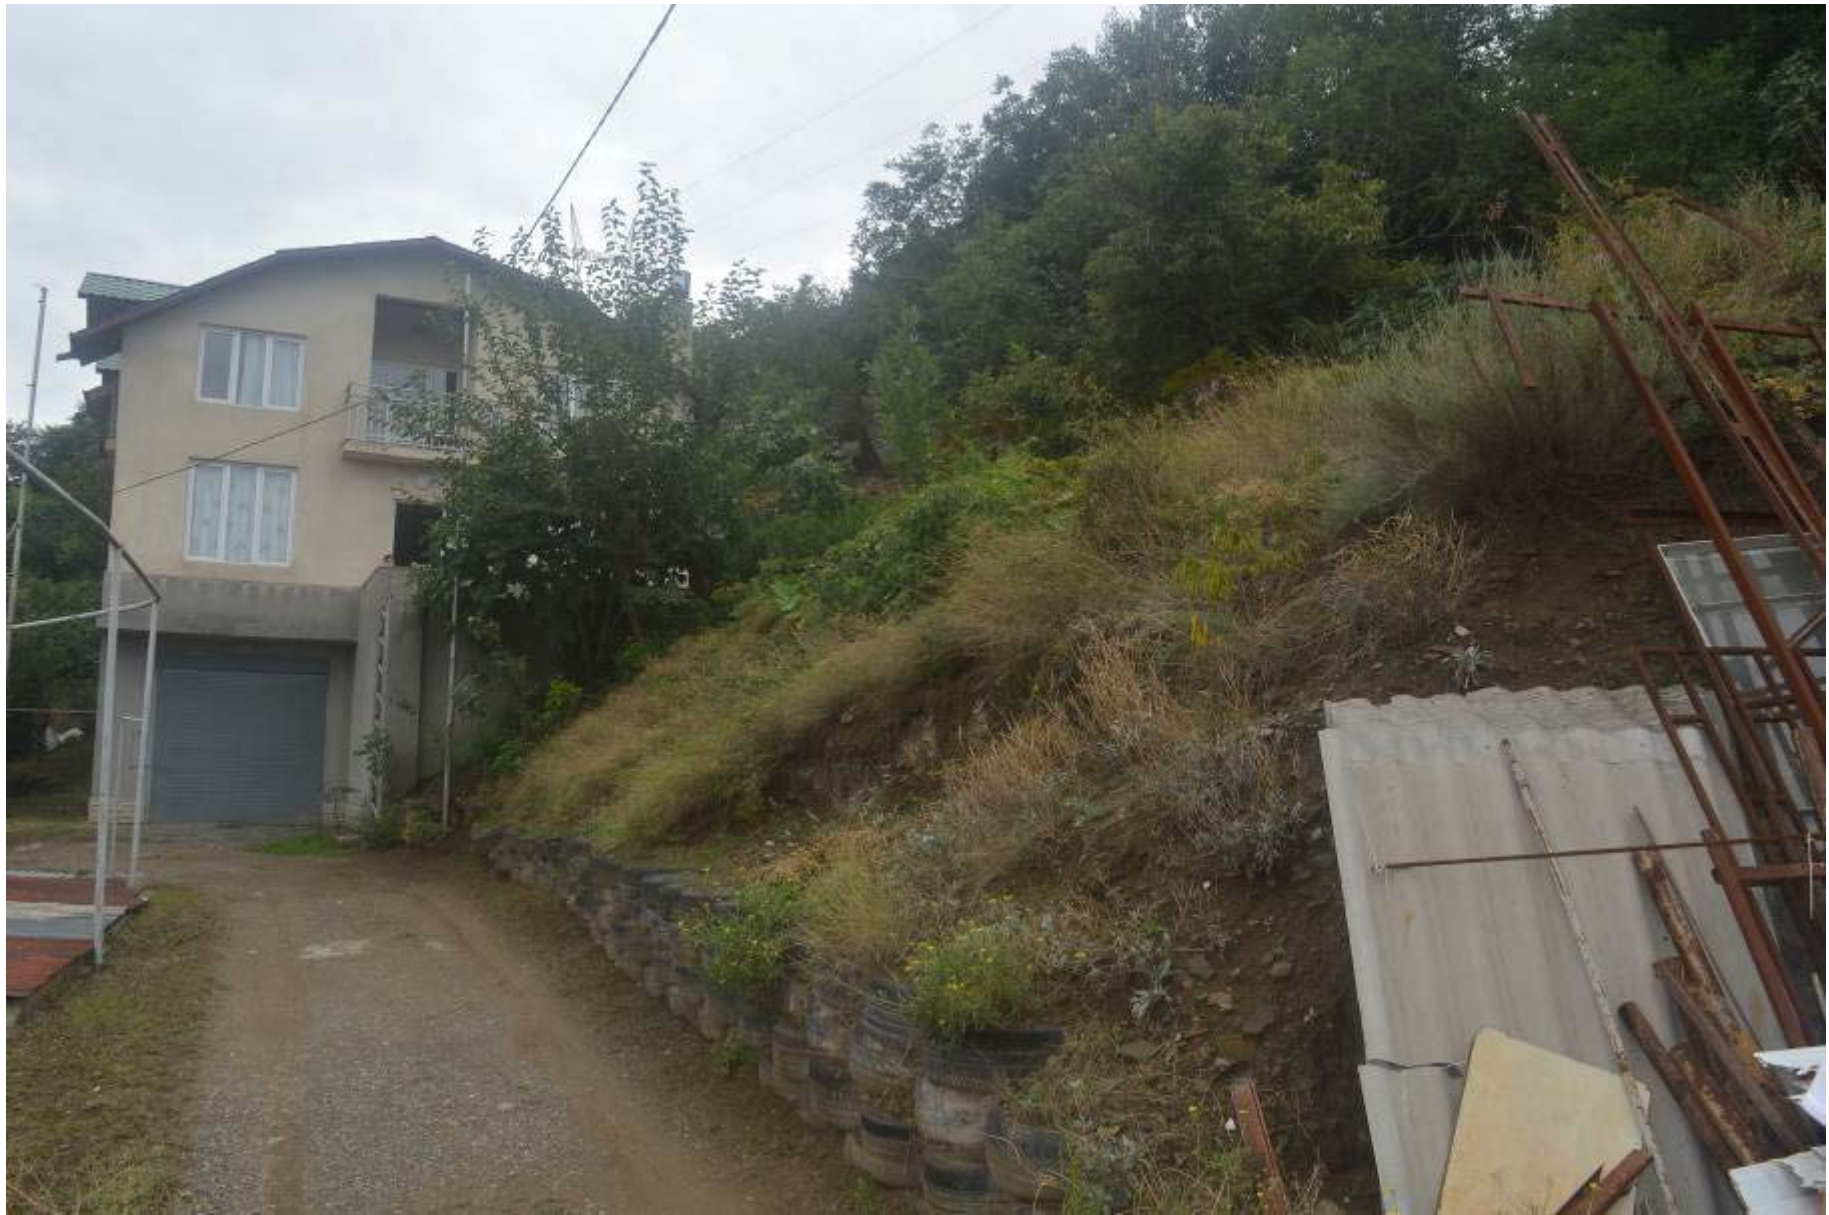
1	მეწყრის № რუკაზე	№ 151
2	ადგილმდებარეობა	ადგილის კოორდინატები: X-482370; Y-4623138; მდებარეობს მდ. მტკვრის მარცხენა სანაპირო, არსებულ უსახელო ხევის მარცხენა ფერდობზე გავრცელებული მეწყრული უბანი, ნაძალადევის რაიონი.
3	მეწყრული ფერდის გენეზისი და რელიეფის ხასიათი	ეროზიულ-დენუდაციური გენეზისის ფერდობი, ექსპოზიცია ჩრდილოურია, დახრილობა 45-50°.
4	მეწყრული ფერდის გეოლოგიური აგებულება	ფერდობი გეოლოგიური თვალსაზრისით აგებულია შუა და ქვედა ოლიგოცენურის ასაკის (P <sub>3</sub> <sup>2+3</sup> ) ნალექებით, ლითოლოგიურად წარმოდგენილია თიხოვანი და ქვიშიან-თიხოვანი ქანებით.
5	მეწყრული ფერდის ჰიდროგეოლოგიური პირობები	გრუნტის წყლების გამოსავლები არ ფიქსირდება თუმცა ფერდობების მდგრადობას მკვეთრად ასუსტებს ტექნოგენური წყლები.
6	მეწყრის მდებარეობა ფერდობის ბაზისის მიმართებით	იქიდან გამომდინარე რომ ფერდობი მთლიანად დაფარულია ხე მცენარეულობით რთულია მეწყრის მდებარეობის განსაზღვრა. სავარაუდოდ მეწყრული ფერდობის ბაზისი არის ხეობის კალაპოტი

7	მეწყრული სხეულის საერთო დახასიათება	მეწყრის ფართობია 0.9 ჰა, სიგრძე 25 მ, სიგანე 340 მ.
8	მეწყრული სხეულის ამგები ქანები (გეოლოგიური ინდექსი) და მათი საინჟინრო გეოლოგიური დახასიათება	მეწყერი განვითარებულია შუა მეოთხეული ასაკის (Q <sub>2</sub> <sup>III</sup> ) დელუვიური გენეზისის ნალექებში: თიხა-თიხნარებში.
9	მეწყის ტიპი და მისი სიღრმე	სანაპირო-კლიმატოგენური, მეწყრები ჩამოქცევითი ტიპისაა (ფრონტალური), სიმძლავრე ცვალებადობს 1-დან 3 მეტრამდე.
10	შედარებითი ასაკი და მეწყრის აქტიურობის ხარისხი	მეწყრის აქტიურობის ხარისხი მეწყრულ უბანში განსხვავებულია თუმცა საერთო ჯამში აქტიურია, ნელი დინამიკით.
11	მეწყრის წარმოშობის მიზეზები	ტექნოგენური ფაქტორები (ფერდობის ჩამოჭრა-დატერასება), ატმოსფერული ნალექებით გრუნტების გადატენიანება, ხევის ბორტების დახრილობა, ხევის გვერდითი ეროზია, კლიმატური და გეოლოგიურ-მორფოლოგიური ფაქტორები.
12	მეწყრის მიერ გამოწვეული ზარალი და საშიშროების რისკი	მეწყერი მისი მდებარეობიდან გამომდინარე საფრთხეს უქმნის მეწყრულ უბანში არსებულ საცხოვრებელ სახლებს საავტომობილო გზას.

13	მეწყრის მიმდებარე ფერდობების მდგრადობის დახასიათება	მეწყრის მიმდებარე ფერდობები არამდგრადია.
14	მეწყრული სხეულისა და მიმდებარე ფერდობების მდგრადობის ღონისძიებების უზრუნველყოფა	მოხდეს საინჟინრო - გეოლოგიური კვლევების ჩატარება, რათა დაისახოს დამხავი ღონისძიებები

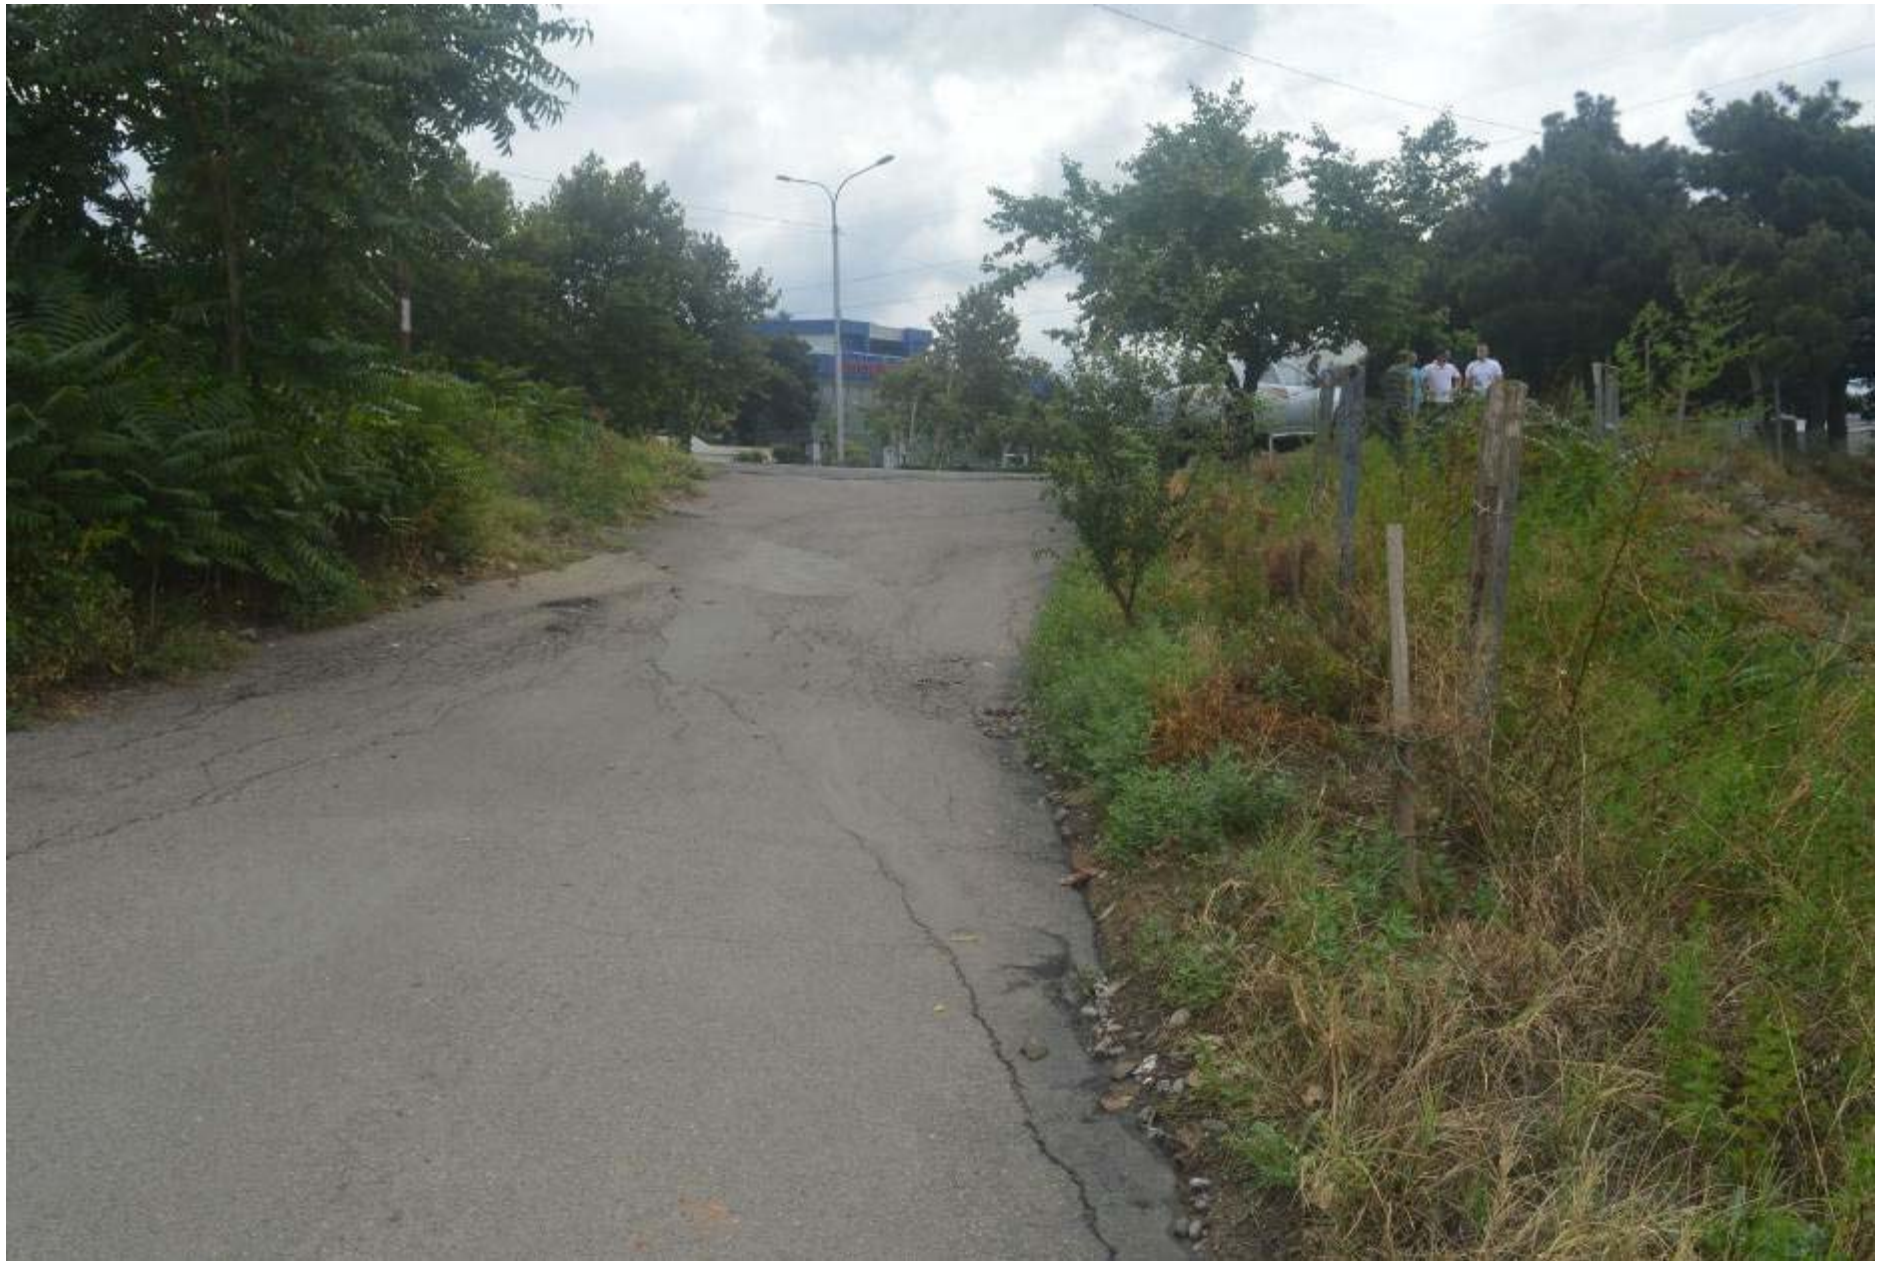
1	მეწყერის № რუკაზე	№ 152
2	ადგილმდებარეობა	ადგილის კოორდინატები: X-482369; Y-4623157; მდ. მტკვრის მარცხენა სანაპირო, არსებულ უსახელო ხევში გავრცელებული მარჯვენა ფერდობზე არსებულ საავტომობილო გზაზე ნაძალადევის რაიონში.
3	მეწყერული ფერდის გენეზისი და რელიეფის ხასიათი	ეროზიულ-დენუდაციური გენეზისის ფერდობი, ექსპოზიცია დასავლურია, დახრილობა 30-35°.
4	მეწყერული ფერდის გეოლოგიური აგებულება	ფერდობი გეოლოგიური თვალსაზრისით აგებულია შუა და ქვედა ოლიგოცენურის ასაკის (P <sub>3<sup>2+3</sup></sub> ) ნალექებით, ლითოლოგიურად წარმოდგენილია თიხოვანი და ქვიშიან-თიხოვანი ქანებით.
5	მეწყერული ფერდის ჰიდროგეოლოგიური პირობები	გრუნტის წყლების გამოსავლები არ ფიქსირდება
6	მეწყერის მდებარეობა ფერდობის ბაზისის მიმართებით	იქიდან გამომდინარე რომ ფერდობი მთლიანად დაფარულია ხე მცენარეულობით რთულია მეწყერის მდებარეობის განსაზღვრა. სავარაუდოდ მეწყერული ფერდობის ბაზისი არის ხეობის კალაპოტი
7	მეწყერული სხეულის საერთო დახასიათება	მეწყერის ფართობია 0.01 ჰა, სიგრძე 9 მ, სიგანე 12 მ.

8	მეწყერული სხეულის ამგები ქანები (გეოლოგიური ინდექსი) და მათი საინჟინრო გეოლოგიური დახასიათება	მეწყერი განვითარებულია შუა მეოთხეული ასაკის (Q <sub>2<sup>III</sup></sub> ) დელუვიური გენეზისის ნალექებში: თიხა-თიხნარებში.
9	მეწყერის ტიპი და მისი სიღრმე	სანაპირო-კლიმატოგენური, მეწყერები ცოცხითი ტიპისაა (ფრონტალური), სიმძლავრის დადგენა ვიზუალურად ვერ მოხერხდა. სავარაუდოდ 1-2 მ.
10	შედარებითი ასაკი და მეწყერის აქტიურობის ხარისხი	მეწყერის აქტიურობის ხარისხი მეწყერულ უბანში განსხვავებულია თუმცა საერთო ჯამში აქტიურია, ნელი დინამიკით.
11	მეწყერის წარმოშობის მიზეზები	ატმოსფერული ნალექებით გრუნტების გადატენიანება, ხევის ბორტების დახრილობა, ხევის გვერდითი ეროზია, კლიმატური და გეოლოგიურ-მორფოლოგიური ფაქტორები.
12	მეწყერის მიერ გამოწვეული ზარალი და საშიშროების რისკი	მეწყერი მისი მდებარეობიდან გამომდინარე საფრთხეს უქმნის მეწყერულ უბანში არსებულ საავტომობილო გზას.
13	მეწყერის მიმდებარე ფერდობების მდგრადობის დახასიათება	მეწყერის მიმდებარე ფერდობები არამდგრადია.

14	მეწყერული სხეულისა და მიმდებარე ფერდობების მდგრადობის ღონისძიებების უზრუნველყოფა	საყრდენი კედლის მოწყობა, ზედაპირული წყლების იზოლაცია

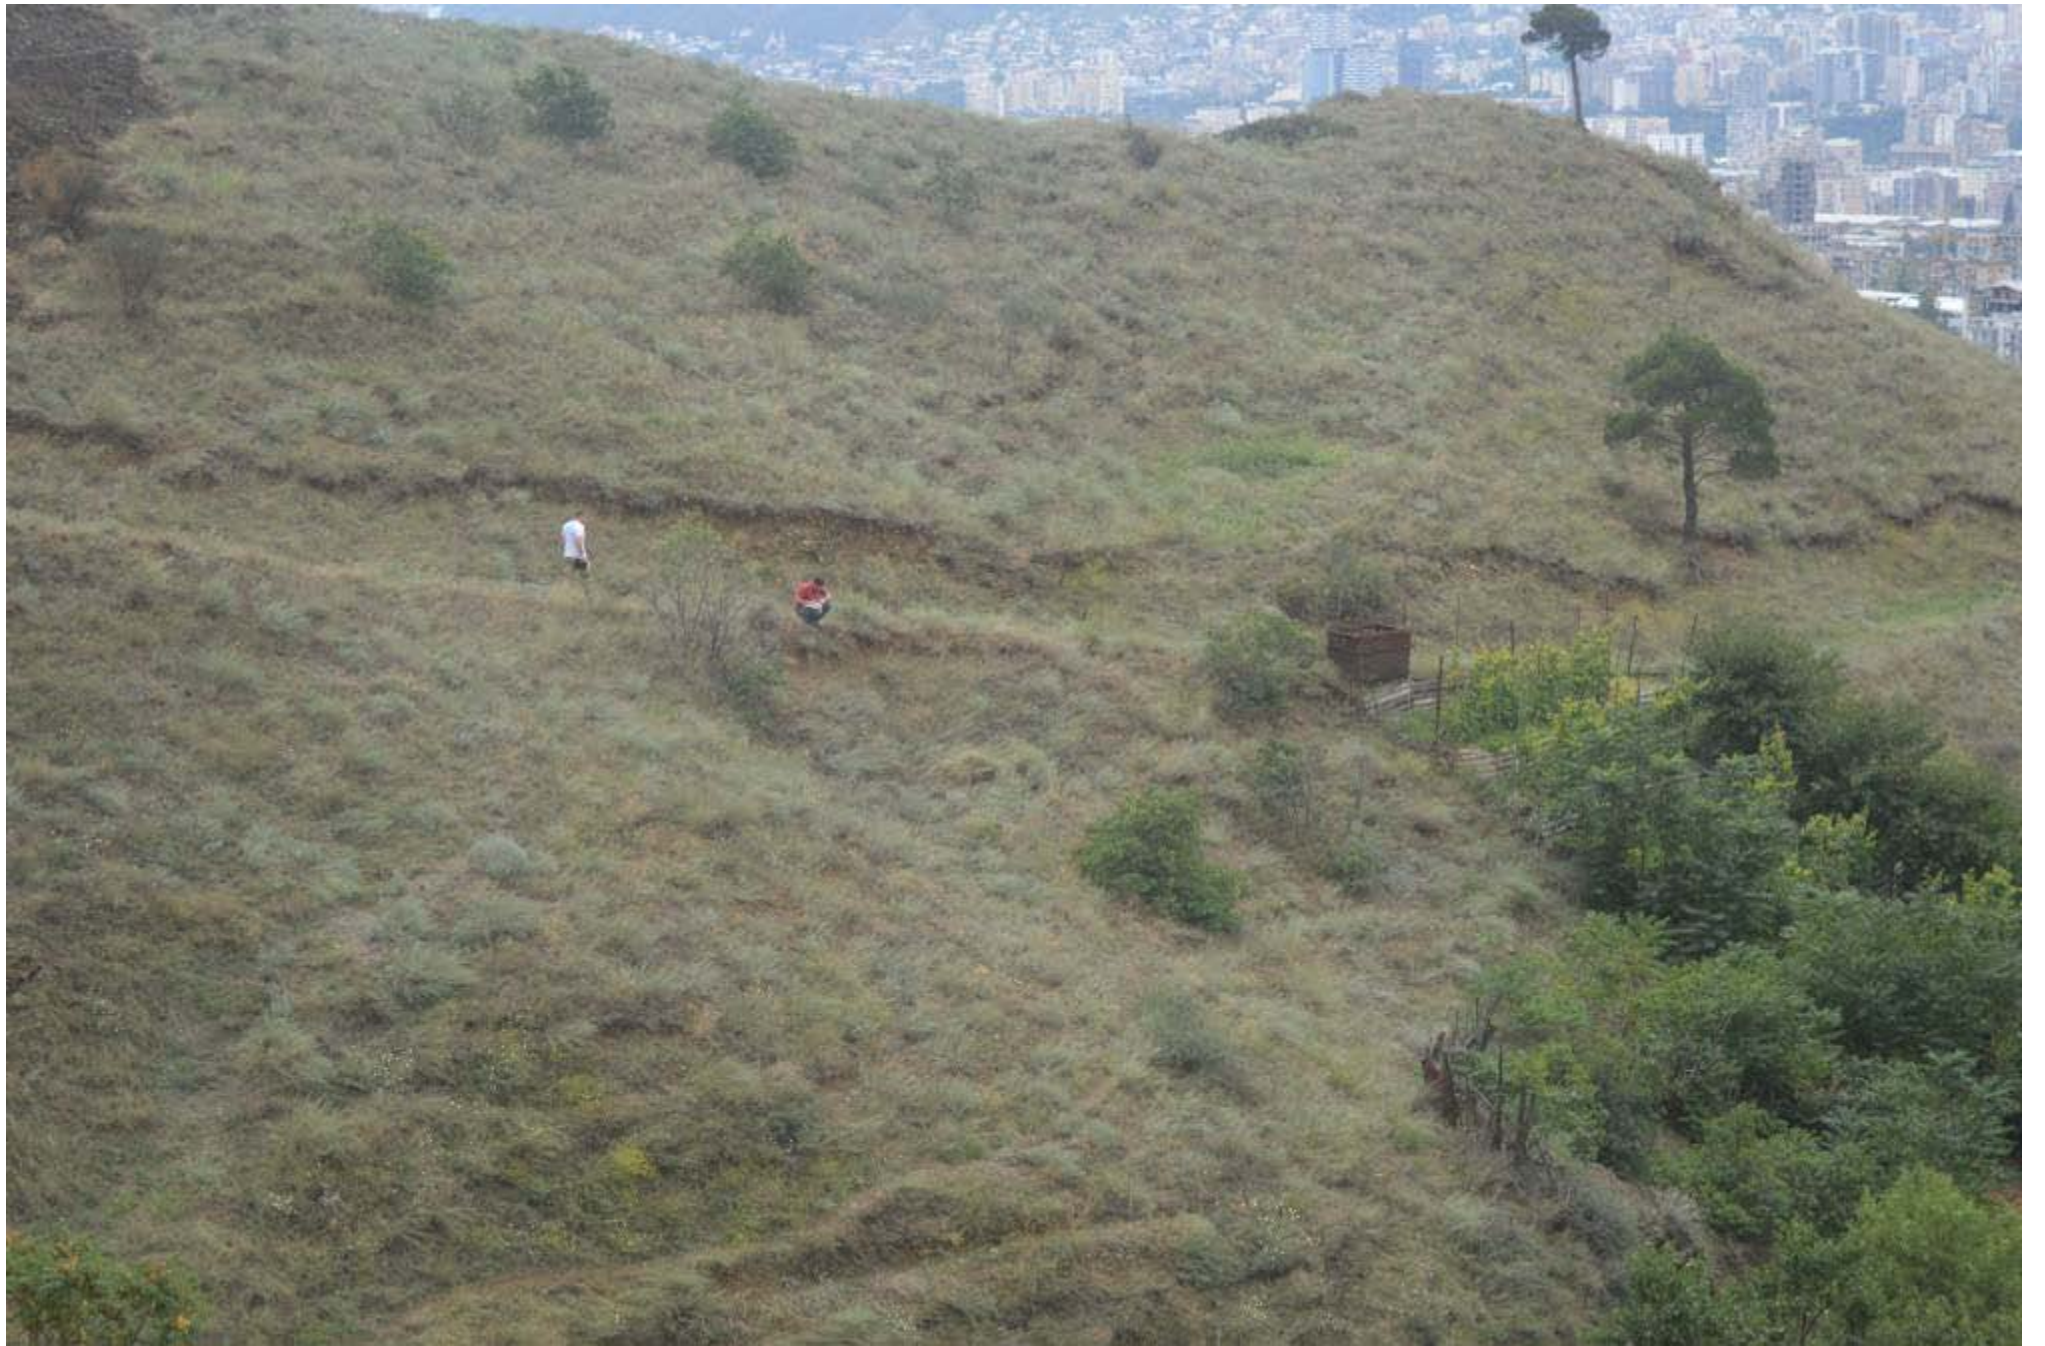
1	მეწყრის № რუკაზე	№ 153
2	ადგილმდებარეობა	ადგილის კოორდინატები: X-483311; Y-4622244; მდ. მტკვრის მარცხენა სანაპირო, უსახელო ხევის მარცხენა ფერდობი, ნამალადევის რაიონი.
3	მეწყრული ფერდის გენეზისი და რელიეფის ხასიათი	ეროზიულ-დენუდაციური გენეზისის ფერდობი, ექსპოზიცია ჩრდილო-დასავლურია, დახრილობა 25-30°.
4	მეწყრული ფერდის გეოლოგიური აგებულება	ფერდობი გეოლოგიური თვალსაზრისით აგებულია შუა და ქვედა ოლიგოცენურის ასაკის (P <sub>3</sub> <sup>2+3</sup> ) ნალექებით, ლითოლოგიურად წარმოდგენილია თიხოვანი და ქვიშიან-თიხოვანი ქანებით.
5	მეწყრული ფერდის ჰიდროგეოლოგიური პირობები	გრუნტის წყლების გამოსავლები არ ფიქსირდება.
6	მეწყრის მდებარეობა ფერდობის ბაზისის მიმართებით	მეწყრის ბაზისი არის მშრალი ხეობის კალაპოტი
7	მეწყრული სხეულის საერთო დახასიათება	მეწყრის ფართობია 0.01 ჰა, სიგრძე 20 მ, სიგანე 25 მ.
8	მეწყრული სხეულის ამგები ქანები (გეოლოგიური ინდექსი) და მათი საინჟინრო გეოლოგიური დახასიათება	მეწყერი განვითარებულია შუა მეოთხეული ასაკის (Q <sub>2</sub> <sup>III</sup> ) დელუვიური გენეზისის ნალექებში: თიხა-თიხნარებში.

9	მეწყის ტიპი და მისი სიღრმე	სანაპირო-კლიმატოგენური მეწყრები ჩამოქცევითი ტიპისაა. სიმძლავრე 1-2 მეტრი.
10	შედარებითი ასაკი და მეწყრის აქტიურობის ხარისხი	მეწყერი აქტიურია, ნელი დინამიკით.
11	მეწყრის წარმოშობის მიზეზები	ატმოსფერული ნალექებით გრუნტების გადატენიანება, ხევის ბორტების დახრილობა, ხევის გვერდითი ეროზია, კლიმატური და გეოლოგიურ-მორფოლოგიური ფაქტორები.
12	მეწყრის მიერ გამოწვეული ზარალი და საშიშროების რისკი	მეწყერი მოსახლეობისთვის და ინფრასტრუქტურისთვის საფრთხეს არ წარმოადგენს თუმცა მისი მნიშვნელობა გათვალისწინებული უნდა იყოს სამომავლოდ.
13	მეწყრის მიმდებარე ფერდობების მდგრადობის დახასიათება	მეწყრის მიმდებარე ფერდობები არამდგრადია.
14	მეწყრული სხეულისა და მიმდებარე ფერდობების მდგრადობის ღონისძიებების უზრუნველყოფა	ღონისძიებების გატარებას არ საჭიროებს.

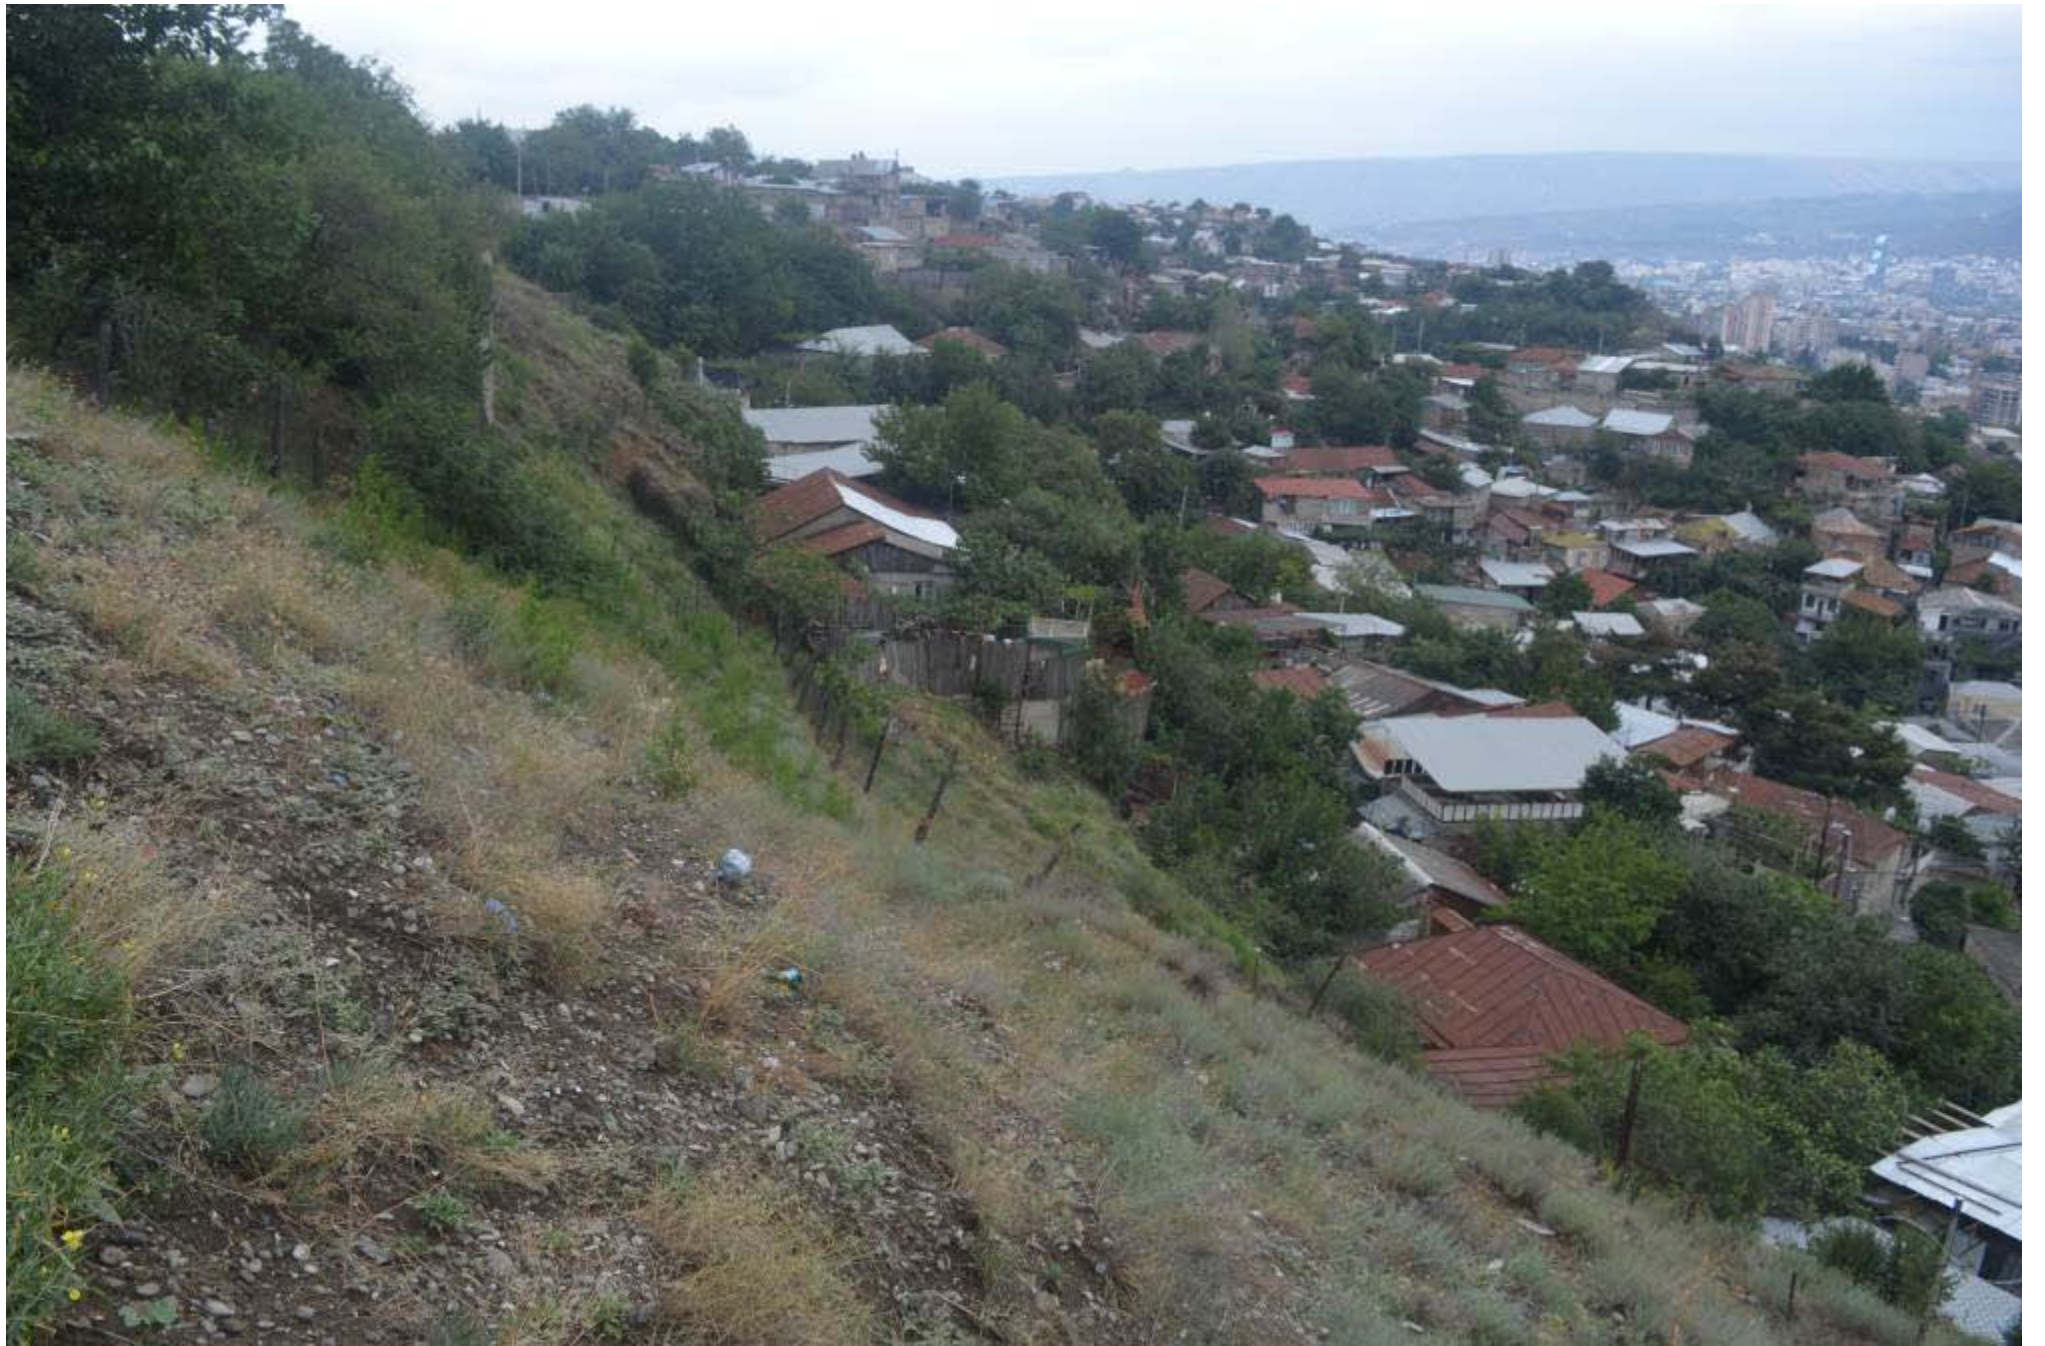
1	მეწყერის № რუკაზე	№ 154
2	ადგილმდებარეობა	ადგილის კოორდინატები: X-483400; Y-4621045; მდ. მტკვრის მარცხენა სანაპირო, უსახელო ხევის მარცხენა ფერდობი, ნამალადევის რაიონში.
3	მეწყერული ფერდის გენეზისი და რელიეფის ხასიათი	ეროზიულ-დენუდაციური გენეზისის ფერდობი, ექსპოზიცია სამხრეთ-დასავლურია, დახრილობა 30-35°.
4	მეწყერული ფერდის გეოლოგიური აგებულება	ფერდობი გეოლოგიური თვალსაზრისით აგებულია შუა და ქვედა ოლიგოცენურის ასაკის (P <sub>3<sup>2+3</sup></sub> ) ნალექებით, ლითოლოგიურად წარმოდგენილია თიხოვანი და ქვიშიან-თიხოვანი ქანებით.
5	მეწყერული ფერდის ჰიდროგეოლოგიური პირობები	გრუნტის წყლების გამოსავლები არ ფიქსირდება.
6	მეწყერის მდებარეობა ფერდობის ბაზისის მიმართებით	მეწყერის ბაზისი არის მშრალი ხეობის კალაპოტი
7	მეწყერული სხეულის საერთო დახასიათება	მეწყერის ფართობია 0.03 ჰა, სიგრძე 15 მ, სიგანე 20 მ.
8	მეწყერული სხეულის ამგები ქანები (გეოლოგიური ინდექსი) და მათი საინჟინრო გეოლოგიური დახასიათება	მეწყერი განვითარებულია შუა მეოთხეული ასაკის (Q <sub>2<sup>III</sup></sub> ) დელუვიური გენეზისის ნალექებში: თიხა-თიხნარებში.

9	მეწყის ტიპი და მისი სიღრმე	სანაპირო-კლიმატოგენური მეწყერები ჩამოქცევითი ტიპისაა. სიმძლავრე 1-2 მეტრი.
10	შედარებითი ასაკი და მეწყერის აქტიურობის ხარისხი	მეწყერი აქტიურია, ნელი დინამიკით.
11	მეწყერის წარმოშობის მიზეზები	ატმოსფერული ნალექებით გრუნტების გადატენიანება, ხევის ბორტების დახრილობა, ხევის გვერდითი ეროზია, კლიმატური და გეოლოგიურ-მორფოლოგიური ფაქტორები.
12	მეწყერის მიერ გამოწვეული ზარალი და საშიშროების რისკი	მეწყერი საშიშრობას უქმნის მოსახლეობას.
13	მეწყერის მიმდებარე ფერდობების მდგრადობის დახასიათება	მეწყერის მიმდებარე ფერდობები არამდგრადია.
14	მეწყერული სხეულისა და მიმდებარე ფერდობების მდგრადობის ღონისძიებების უზრუნველყოფა	საჭიროა მეწყერული ფერდობის დეტალური საინჟინრო გეოლოგიური შესწავლა. საყრდენი კედლის მოწყობა

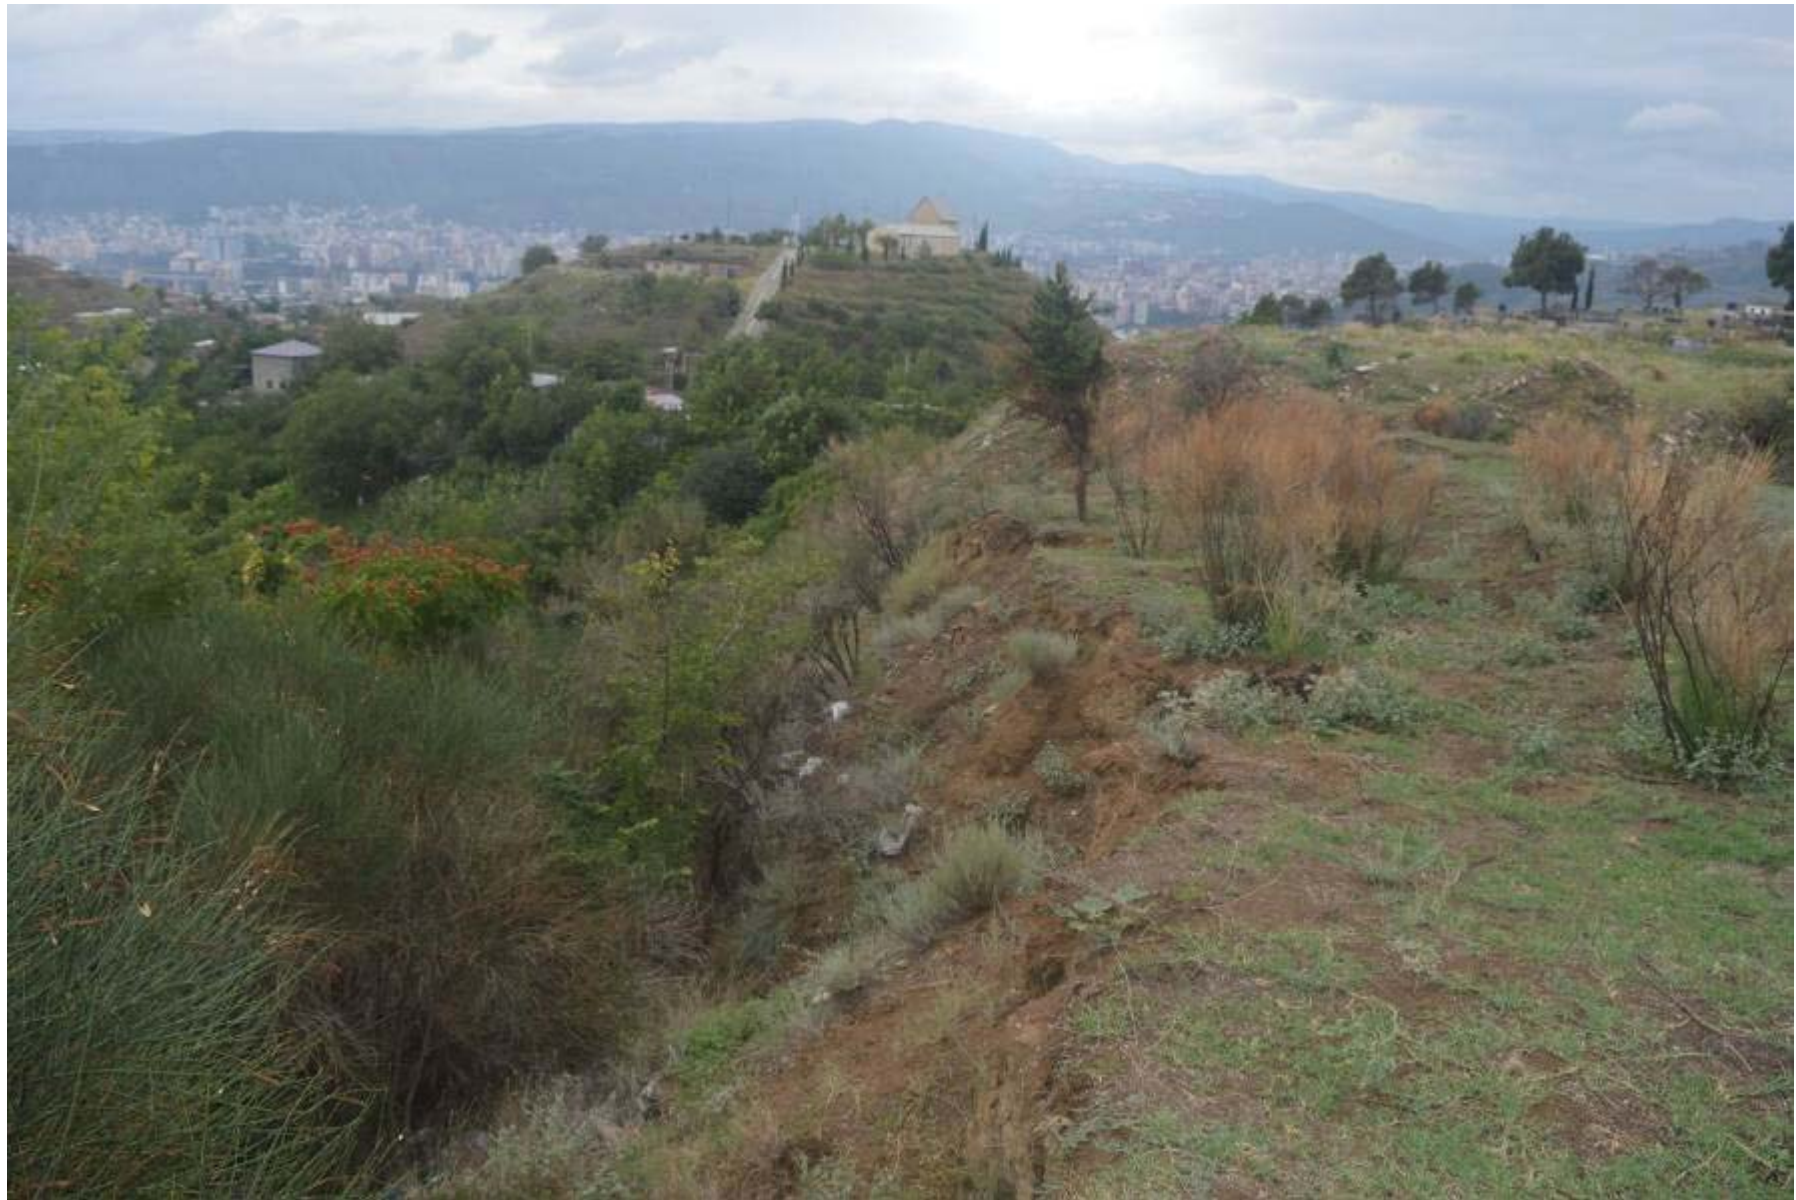
1	მეწყერის № რუკაზე	№ 155
2	ადგილმდებარეობა	ადგილის კოორდინატები: X-483779; Y-4622057; მდ. მტკვრის მარცხენა სანაპირო, უსახელო ხევის მარცხენა ფერდობი, ნამალადევის რაიონში.
3	მეწყერული ფერდის გენეზისი და რელიეფის ხასიათი	ეროზიულ-დენუდაციური გენეზისის ფერდობი, ექსპოზიცია სამხრეთულია, დახრილობა 25-30°.
4	მეწყერული ფერდის გეოლოგიური აგებულება	ფერდობი გეოლოგიური თვალსაზრისით აგებულია შუა და ქვედა ოლიგოცენურის ასაკის (P <sub>3</sub> <sup>2+3</sup> ) ნალექებით, ლითოლოგიურად წარმოდგენილია თიხოვანი და ქვიშიან-თიხოვანი ქანებით.
5	მეწყერული ფერდის ჰიდროგეოლოგიური პირობები	გრუნტის წყლების გამოსავლები არ ფიქსირდება.
6	მეწყერის მდებარეობა ფერდობის ბაზისის მიმართებით	მეწყერის ბაზისი არის მშრალი ხეობის კალაპოტი
7	მეწყერული სხეულის საერთო დახასიათება	მეწყერის ფართობია 0.2 ჰა, სიგრძე 40 მ, სიგანე 65 მ.
8	მეწყერული სხეულის ამგები ქანები (გეოლოგიური ინდექსი) და მათი საინჟინრო გეოლოგიური დახასიათება	მეწყერი განვითარებულია შუა მეოთხეული ასაკის (Q <sub>2</sub> <sup>III</sup> ) დელუვიური გენეზისის ნალექებში: თიხა-თიხნარებში.

9	მეწყის ტიპი და მისი სიღრმე	სანაპირო-კლიმატოგენური მეწყერები ჩამოქცევითი ტიპისაა. სიმძლავრე 1-2 მეტრი.
10	შედარებითი ასაკი და მეწყერის აქტიურობის ხარისხი	მეწყერი აქტიურია, ნელი დინამიკით.
11	მეწყერის წარმოშობის მიზეზები	ატმოსფერული ნალექებით გრუნტების გადატენიანება, ხევის ბორტების დახრილობა, ხევის გვერდითი ეროზია, კლიმატური და გეოლოგიურ-მორფოლოგიური ფაქტორები.
12	მეწყერის მიერ გამოწვეული ზარალი და საშიშროების რისკი	მეწყერი საშიშრობას უქმნის მოსახლეობას.
13	მეწყერის მიმდებარე ფერდობების მდგრადობის დახასიათება	მეწყერის მიმდებარე ფერდობები არამდგრადია.
14	მეწყერული სხეულისა და მიმდებარე ფერდობების მდგრადობის ღონისძიებების უზრუნველყოფა	საჭიროა მეწყერული ფერდობის დეტალური საინჟინრო გეოლოგიური შესწავლა. საყრდენი კედლის მოწყობა

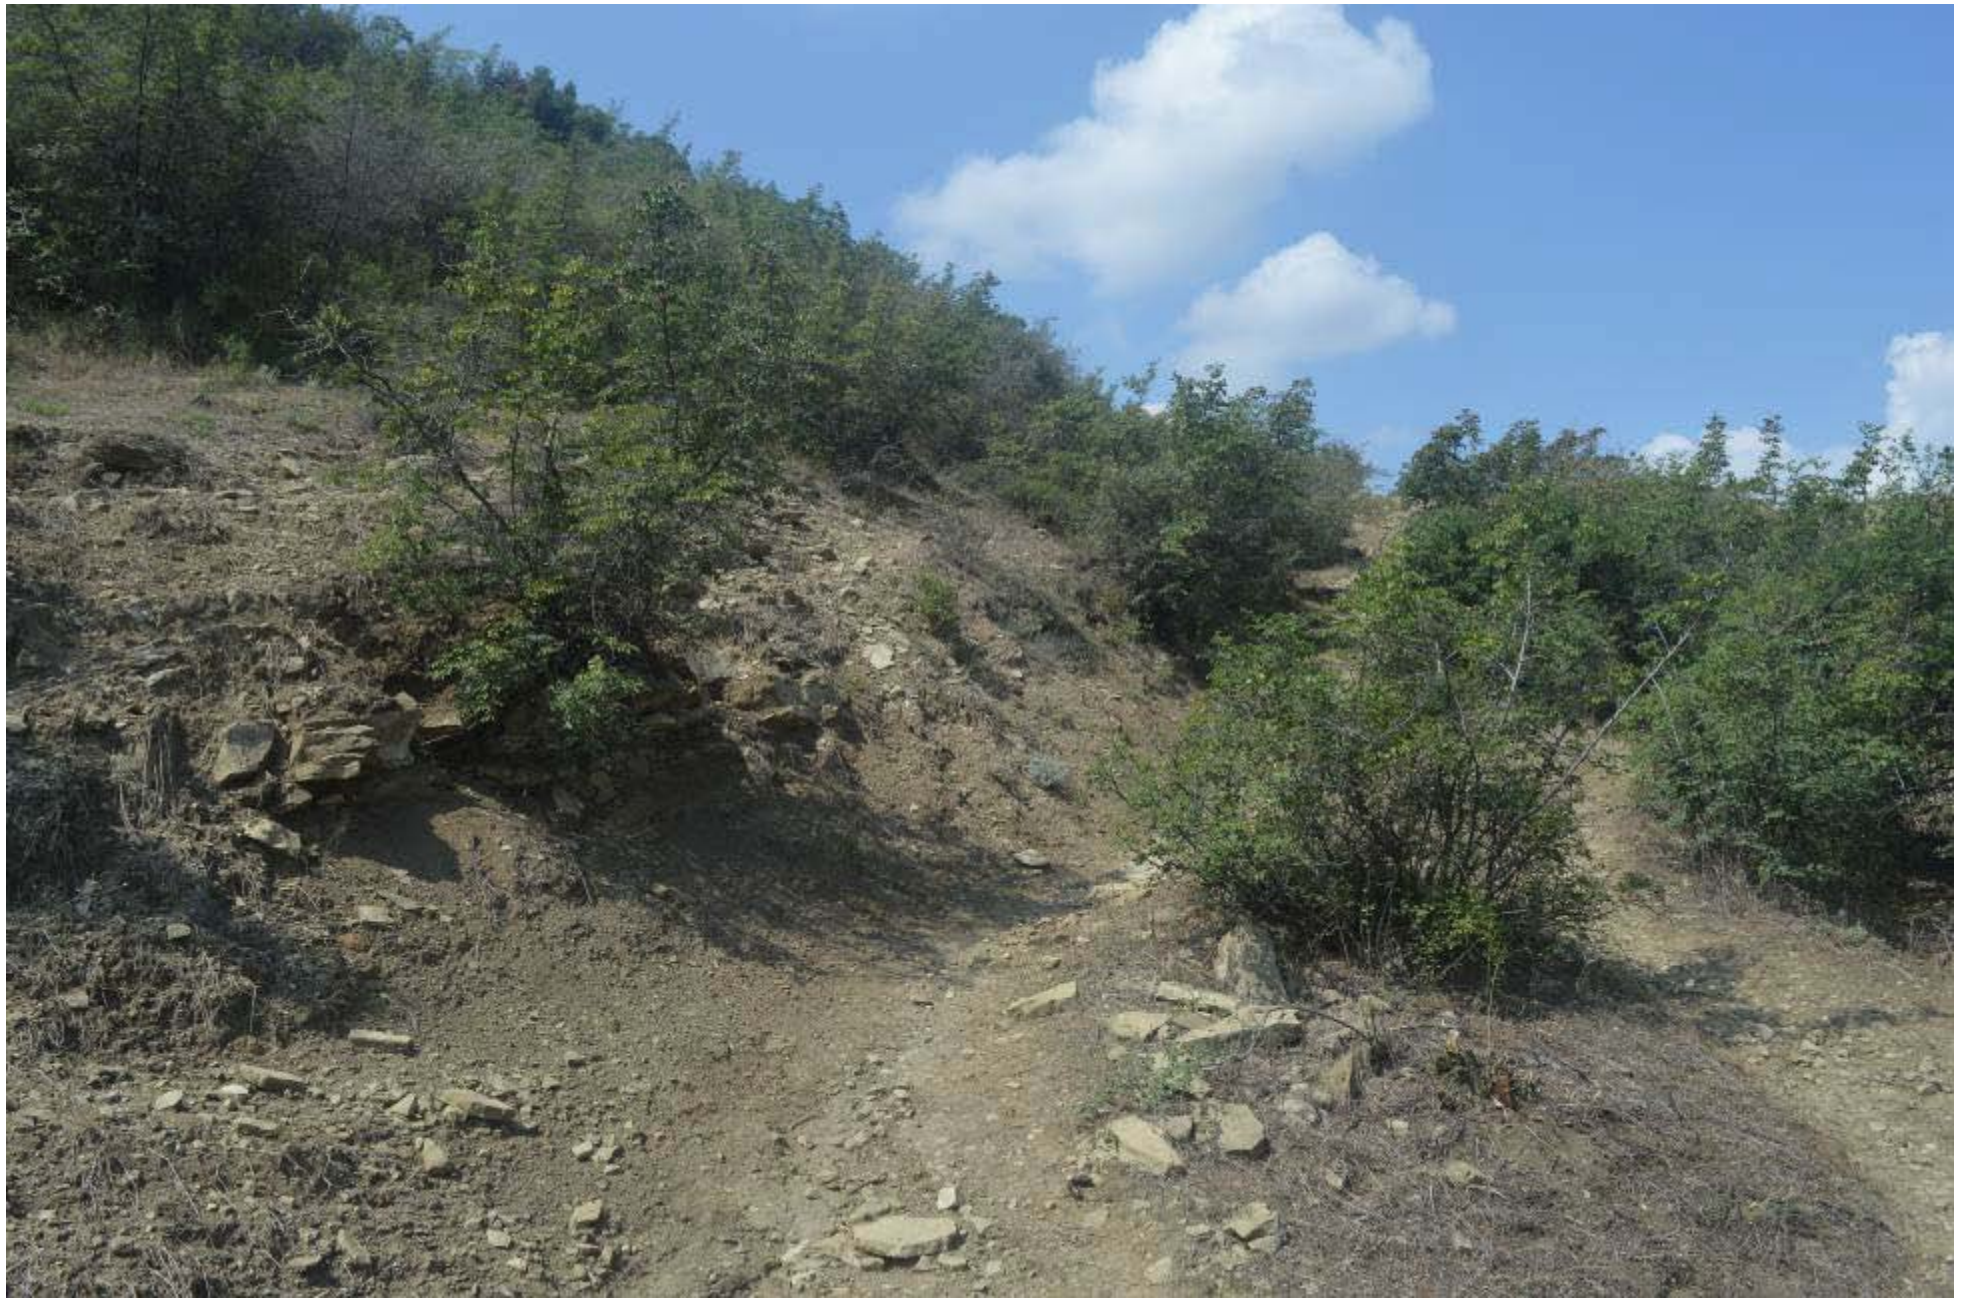
1	მეწყერის № რუკაზე	№ 156
2	ადგილმდებარეობა	ადგილის კოორდინატები: X-479234; Y-4622974; მდ. მტკვრის მარჯვენა სანაპირო, მდ. დიღმის წყლის მარჯვენა შენაკადის მარჯვენა ფერდობი
3	მეწყერული ფერდის გენეზისი და რელიეფის ხასიათი	ეროზიულ-დენუდაციური გენეზისის ფერდობი, ექსპოზიცია ჩრდილო-აღმოსავლურია, დახრილობა 25-30°.
4	მეწყერული ფერდის გეოლოგიური აგებულება	ფერდობი გეოლოგიური თვალსაზრისით აგებულია შუა და ქვედა ოლიგოცენურის ასაკის (P <sub>3</sub> <sup>2+3</sup> ) ნალექებით, ლითოლოგიურად წარმოდგენილია თიხოვანი და ქვიშიან-თიხოვანი ქანებით.
5	მეწყერული ფერდის ჰიდროგეოლოგიური პირობები	გრუნტის წყლების გამოსავლები არ ფიქსირდება.
6	მეწყერის მდებარეობა ფერდობის ბაზისის მიმართებით	მეწყერის ბაზისი არის მშრალი ხეობის კალაპოტი
7	მეწყერული სხეულის საერთო დახასიათება	მეწყერის ფართობია 0.05 ჰა, სიგრძე 27 მ, სიგანე 30 მ.
8	მეწყერული სხეულის ამგები ქანები (გეოლოგიური ინდექსი) და მათი საინჟინრო გეოლოგიური დახასიათება	მეწყერი განვითარებულია ზედა მეოთხეული ასაკის (Q <sub>3</sub> <sup>1</sup> ) დელუვიური გენეზისის ნალექებში: თიხა-თიხნარებში.

9	მეწყის ტიპი და მისი სიღრმე	სანაპირო-კლიმატოგენური მეწყერები ჩამოქცევითი ტიპისაა. სიმძლავრე 1-2 მეტრი.
10	შედარებითი ასაკი და მეწყერის აქტიურობის ხარისხი	მეწყერი სტაბილურ ფაზაშია მაგრამ შემდგომი რეაქტივაცია შეიძლება მოხდეს ნებისმიერ დროს.
11	მეწყერის წარმოშობის მიზეზები	ატმოსფერული ნალექებით გრუნტების გადატენიანება, , კლიმატური და გეოლოგიურ-მორფოლოგიური ფაქტორები.
12	მეწყერის მიერ გამოწვეული ზარალი და საშიშროების რისკი	მეწყერი მოსახლეობას და ინფრასტრუქტურას საშიშროებას არ უქმნის.
13	მეწყერის მიმდებარე ფერდობების მდგრადობის დახასიათება	მეწყერის მიმდებარე ფერდობები არამდგრადია.
14	მეწყერული სხეულისა და მიმდებარე ფერდობების მდგრადობის ღონისძიებების უზრუნველყოფა	ღონისძიებების გატარებას არ საჭიროებს

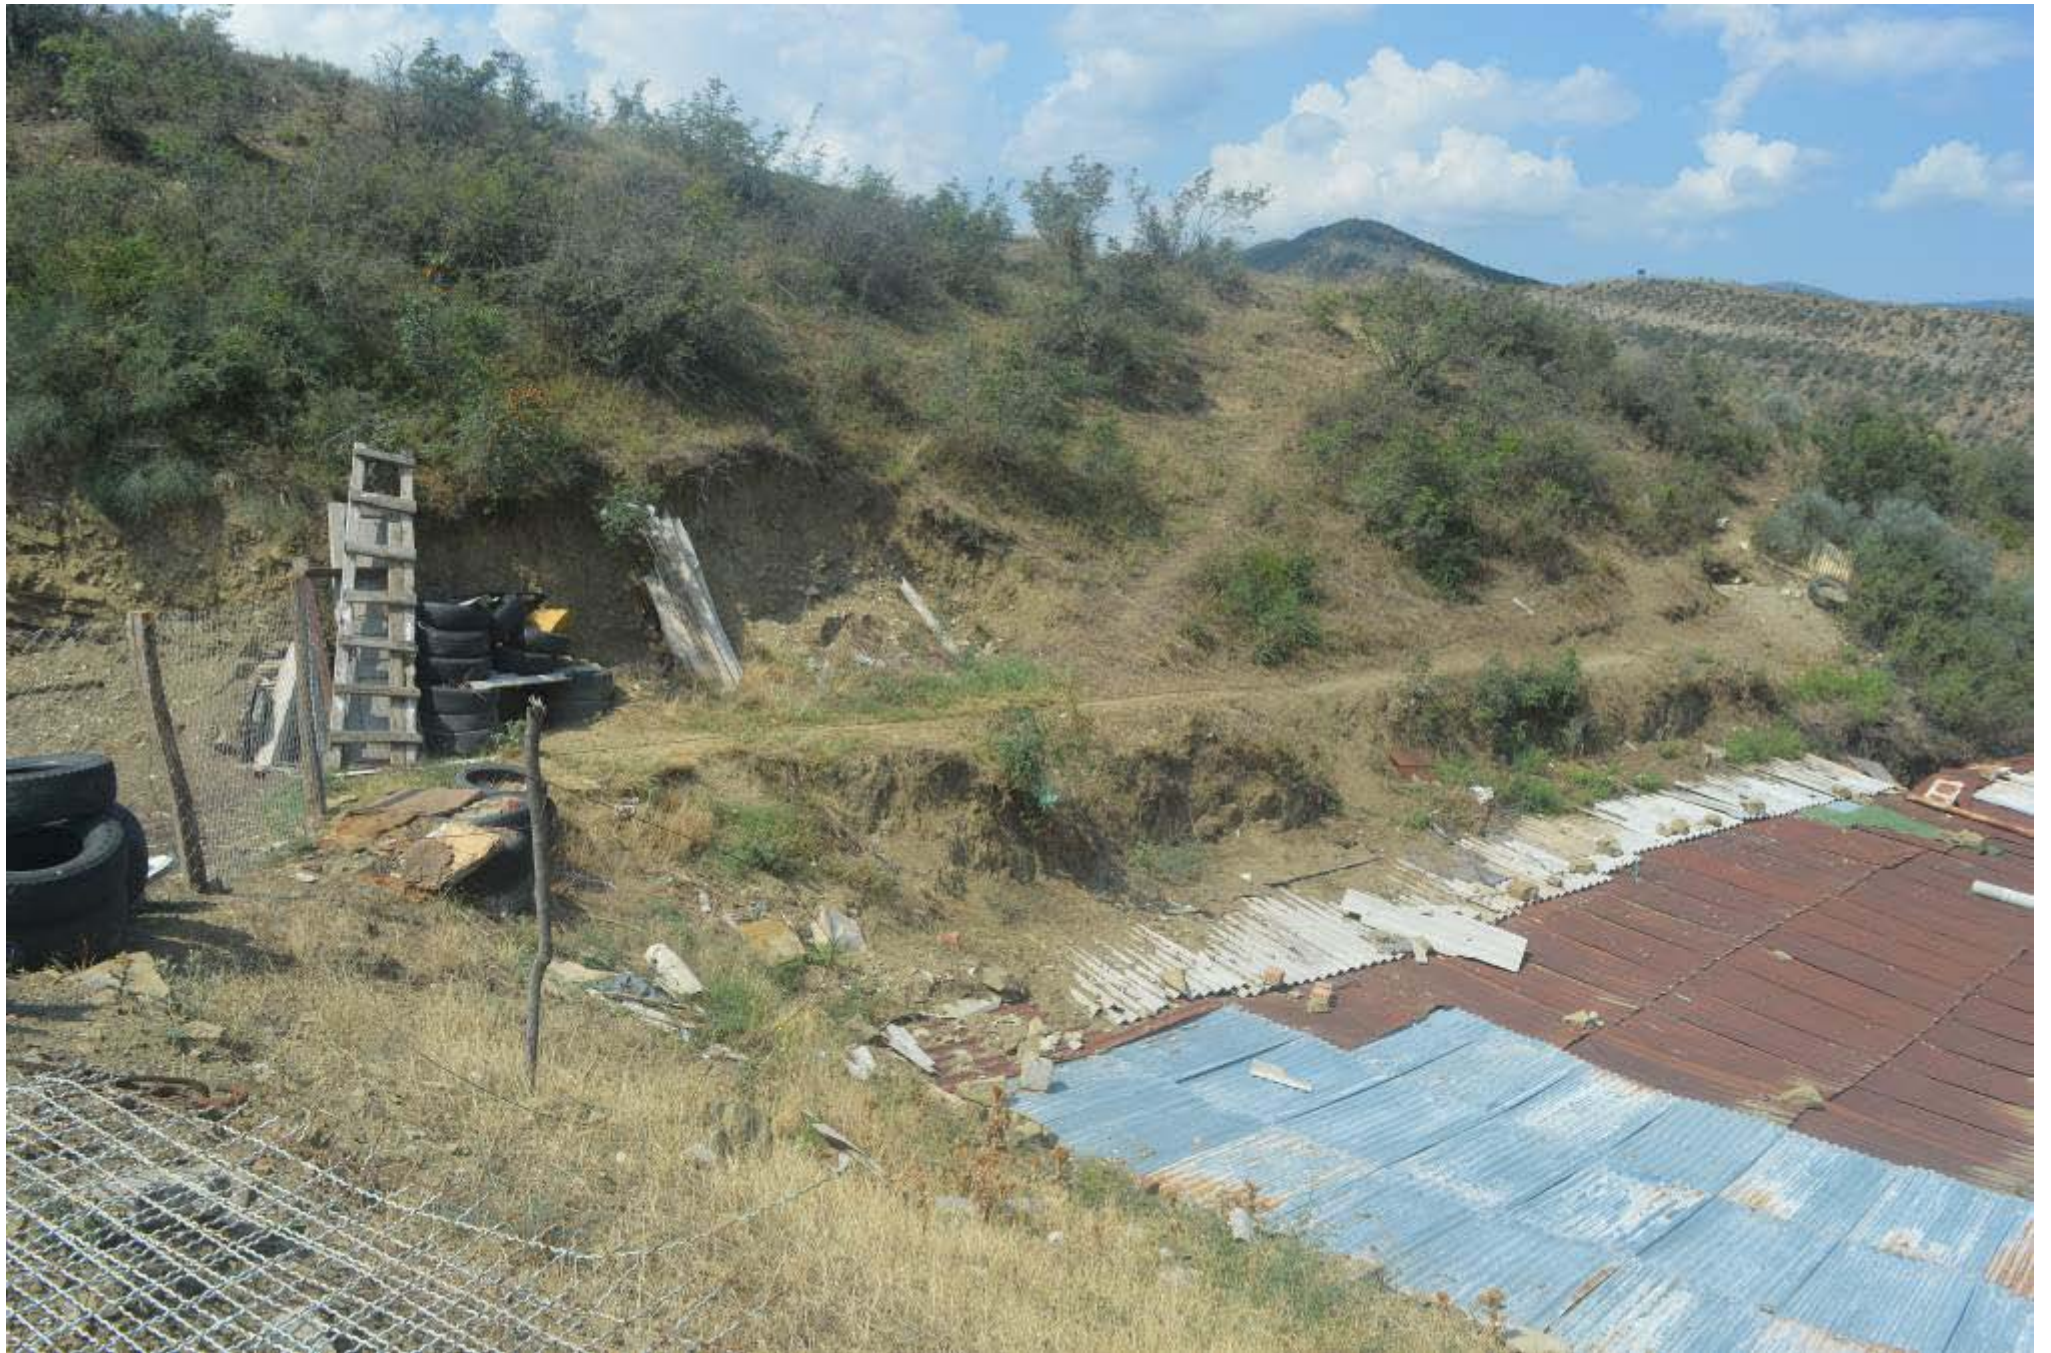
1	მეწყერის № რუკაზე	№ 157
2	ადგილმდებარეობა	ადგილის კოორდინატები: X-479151; Y-4622782; მდ. მტკვრის მარჯვენა სანაპირო, ყვავების გორიდან დასავლეთით 100 მ-ში, ვაშლისჯვრის დასახლება.
3	მეწყერული ფერდის გენეზისი და რელიეფის ხასიათი	ეროზიულ-დენუდაციური გენეზისის ფერდობი, ექსპოზიცია ჩრდილო-აღმოსავლურია, დახრილობა 55-60°.
4	მეწყერული ფერდის გეოლოგიური აგებულება	ფერდობი გეოლოგიური თვალსაზრისით აგებულია შუა და ქვედა ოლიგოცენურის ასაკის (P <sub>3</sub> <sup>2+3</sup> ) ნალექებით, ლითოლოგიურად წარმოდგენილია თიხოვანი და ქვიშიან-თიხოვანი ქანებით.
5	მეწყერული ფერდის ჰიდროგეოლოგიური პირობები	გრუნტის წყლების გამოსავლები არ ფიქსირდება.
6	მეწყერის მდებარეობა ფერდობის ბაზისის მიმართებით	მეწყერის ბაზისი არის ხელოვნურად შექმნილი ტერასის საფეხური.
7	მეწყერული სხეულის საერთო დახასიათება	მეწყერის ფართობია 0.01 ჰა, სიგრძე 15 მ, სიგანე 10 მ.
8	მეწყერული სხეულის ამგები ქანები (გეოლოგიური ინდექსი) და მათი საინჟინრო გეოლოგიური დახასიათება	მეწყერი განვითარებულია ზედა მეოთხეული ასაკის (Q <sub>3</sub> <sup>1</sup> ) დელუვიური გენეზისის ნალექებში: თიხა-თიხნარებში.

9	მეწყის ტიპი და მისი სიღრმე	სანაპირო-კლიმატოგენური მეწყერები ჩამოქცევითი ტიპისაა. სიმძლავრე სავარაუდოდ 0.5-1 მეტრი.
10	შედარებითი ასაკი და მეწყერის აქტიურობის ხარისხი	ფერდობის ჩამოჭრის შემდეგ მეწყერი სტაბილურ ფაზაშია.
11	მეწყერის წარმოშობის მიზეზები	ატმოსფერული ნალექებით გრუნტების გადატენიანება, კლიმატური და გეოლოგიურ-მორფოლოგიური ფაქტორები.
12	მეწყერის მიერ გამოწვეული ზარალი და საშიშროების რისკი	მეწყერი დატერასებულია პროექტის გარეშე, მეწყერის მეოთხეული (დელუვიური) ნალექები ფერდობის მთლიან სიგანეზე არ არის მოხსნილი, რამაც შეიძლება დააზიანოს საცხოვრებელი სახლი.
13	მეწყერის მიმდებარე ფერდობების მდგრადობის დახასიათება	მეწყერის მიმდებარე ფერდობები არამდგრადია.
14	მეწყერული სხეულისა და მიმდებარე ფერდობების მდგრადობის დონისძიებების უზრუნველყოფა	საჭიროა ფერდობიდან მეოთხეული ნალექის მოხსნა ან მეწყერის სიმძლავრის გაგება საინჟინრო ხერხით, და სახლის მოშორება მეწყერის საშიშროების რადიუსის მიღმა. რეკომენდირებულია მეწყერსა და სახლს შორის საყრდენი კედლოს აშენებაც.
