# მეწყრის ფურცელი № 1

თარიღი: 27.11.2017 ბაკურ ჯინორია, გიორგი გაფრინდაშვილი

1	მეწყრის # რუკაზე	1
2	ადგილმდებარეობა	X-491381, Y-4623485 მდ. კვირიკობის ხევის მარცხენა უსახელო შენაკადის მარცხენა ფერდობი
3	მეწყრული ფერდობის გენეზისი და რელიეფის ხასიათი	ჩრდილოური ექსპოზიციის 25-30° დახრილობის, ჩრდილოეთ ექსპოზიციის ფერდობი
4	მეწყრული ფერდობის გეოლოგიური აგებულება	მეწყრის ფერდობის გეოლოგიურ აგებულებაში მონაწილეობენ ქვედა მიოცენური ასაკის, კოწახურის იარუსის ნალექებით (N <sub>1</sub> <sup>1</sup> cz), რომლებიც წარმოდგენილია მუქი, თხელშრეებრივი თიხებით და ქვიშაქვებით
5	მეწყრული ფერდობის ჰიდროგეოლოგიური პირობები	ზედაპირზე გრუნტის წყლების გამოსავლები არ ფიქსირდება.
6	მეწყრის ბაზისის მდებარეობა ფერდობთან მიმართებაში	მეწყრის ბაზისი არის ხეობის კალაპოტი
7	მეწყრული სხეულის საერთო დახასიათება	მეწყრის სიგრძე: 15 მ სიგანე: 10 მ ფართობი: 0.054 ჰა. მეწყრულ სხეულზე ფიქსირდება ძირითადი ქანების გამოსავლები. ხეობის ძირი დაფარულია ხე-მცენარეულობით. მიმდებარე ფერდობები და ხეობის დიდი ნაწილი მეწყრულია.

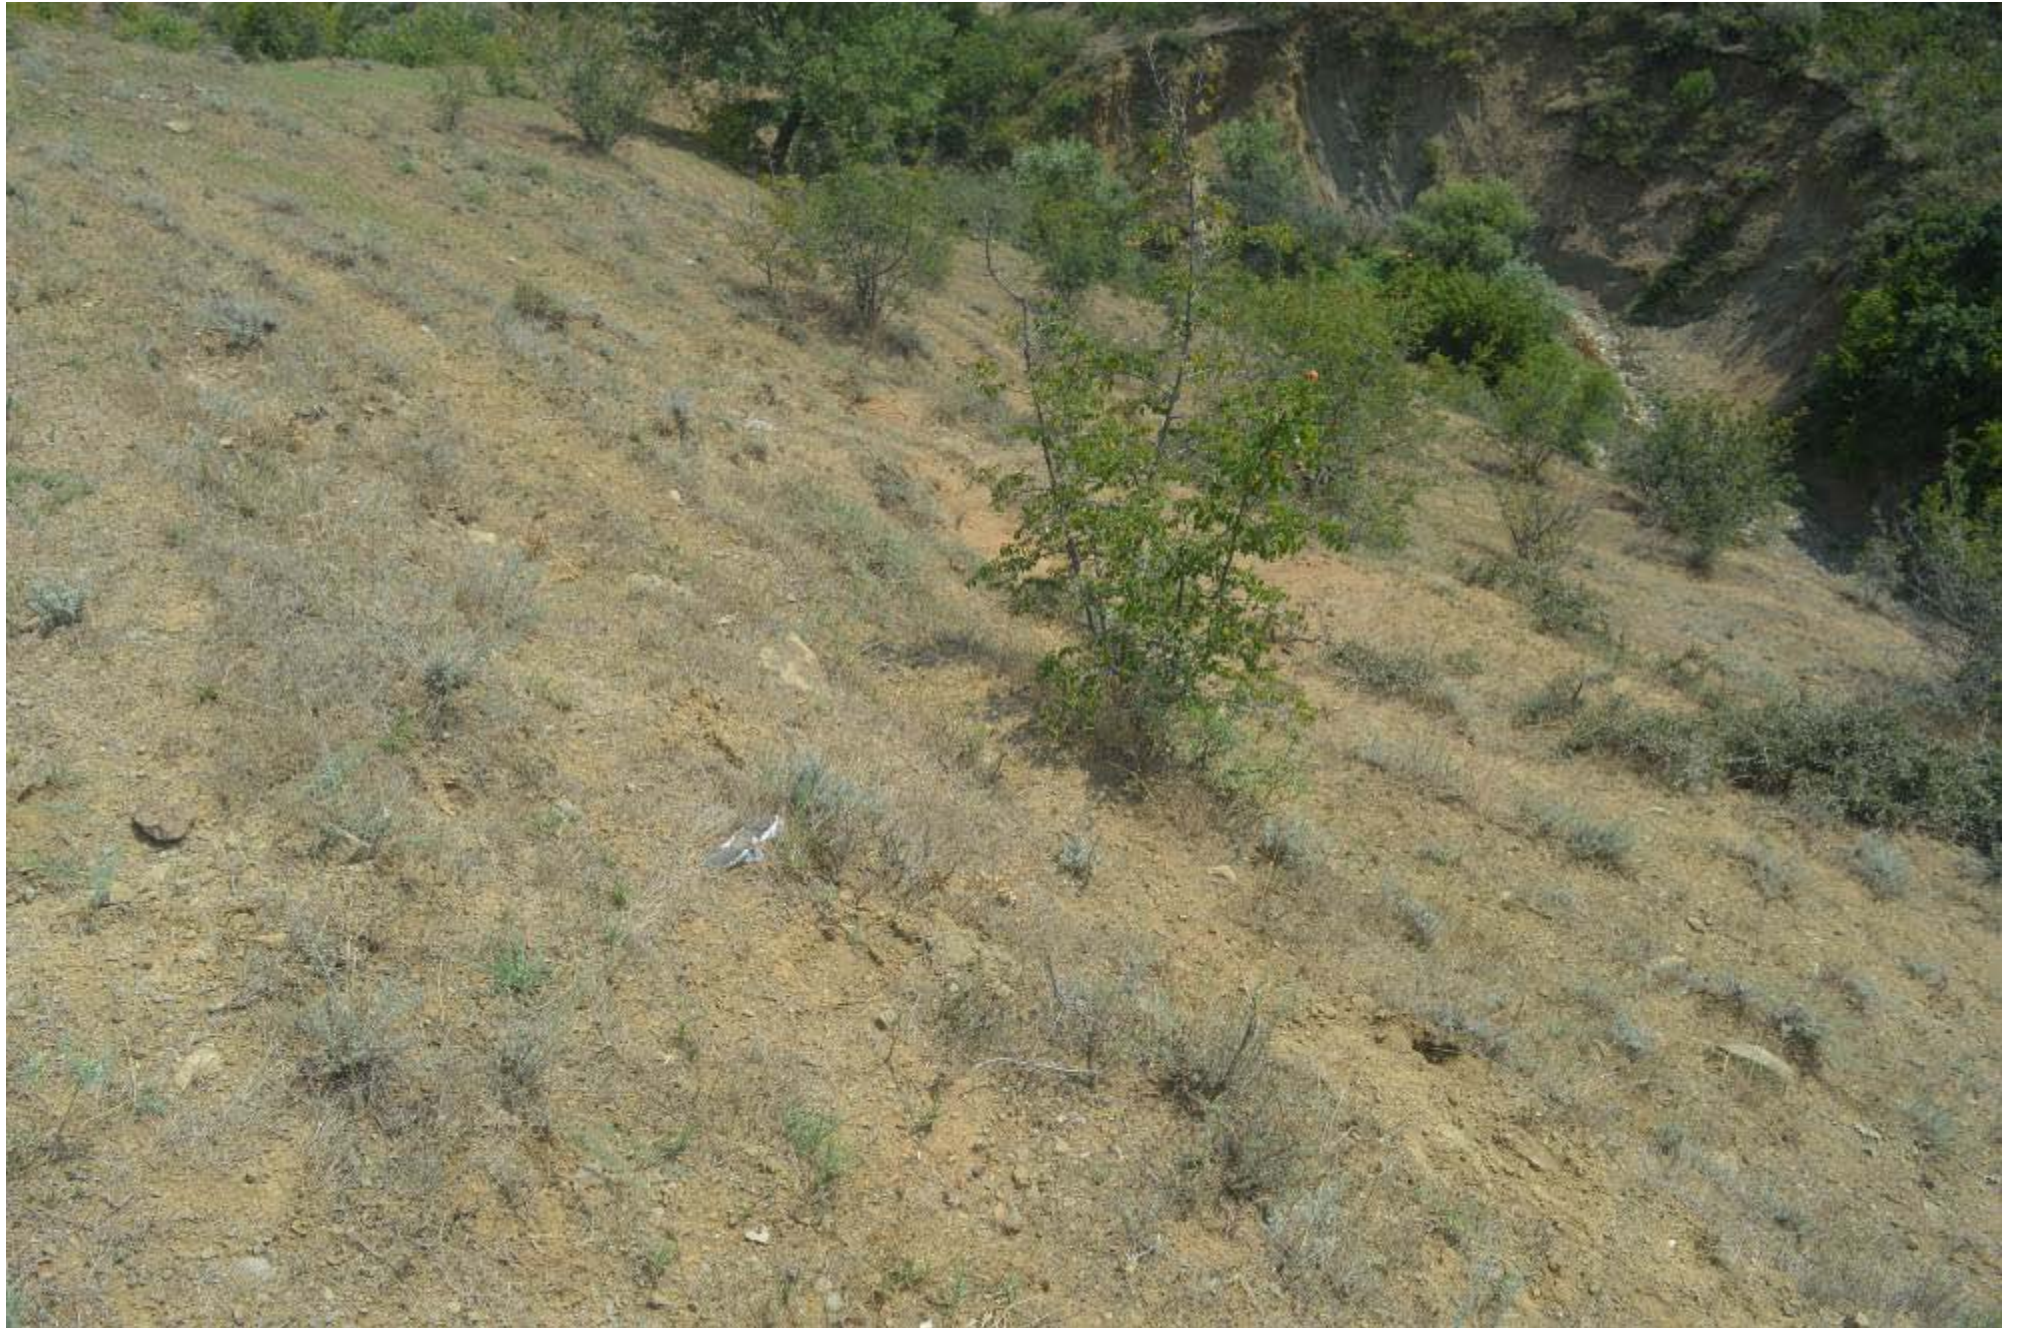
1	მეწყერის № რუკაზე	№ 158
2	ადგილმდებარეობა	ადგილის კოორდინატები: X-474551; Y-4624728; მდ. მტკვრის მარჯვენა სანაპირო, მდ. დიღმის წყლის მარჯვენა ფერდობი
3	მეწყერული ფერდის გენეზისი და რელიეფის ხასიათი	ეროზიულ-დენუდაციური გენეზისის ფერდობი, ექსპოზიცია ჩრდილო-აღმოსავლურია, დახრილობა 45-50°.
4	მეწყერული ფერდის გეოლოგიური აგებულება	ფერდობი გეოლოგიური თვალსაზრისით აგებულია შუა და ქვედა ოლიგოცენურის ასაკის (P <sub>3</sub> <sup>2+3</sup> ) ნალექებით, ლითოლოგიურად წარმოდგენილია თიხოვანი და ქვიშიან-თიხოვანი ქანებით.
5	მეწყერული ფერდის ჰიდროგეოლოგიური პირობები	გრუნტის წყლების გამოსავლები არ ფიქსირდება.
6	მეწყერის მდებარეობა ფერდობის ბაზისის მიმართებით	მეწყერის ბაზისი არის ხეობის კალაპოტი.
7	მეწყერული სხეულის საერთო დახასიათება	მეწყერის ფართობია 0.08 ჰა, სიგრძე 70 მ, სიგანე 30 მ.
8	მეწყერული სხეულის ამგები ქანები (გეოლოგიური ინდექსი) და მათი საინჟინრო გეოლოგიური დახასიათება	მეწყერი განვითარებულია ზედა მეოთხეული ასაკის (Q <sub>3</sub> <sup>1</sup> ) დელუვიური გენეზისის ნალექებში: თიხა-თიხნარებში.

9	მეწყერის ტიპი და მისი სიღრმე	სანაპირო-კლიმატოგენური მეწყერები ჩამოქცევითი ტიპისაა. სიმძლავრე სავარაუდოდ 0.5-1 მეტრი.
10	შედარებითი ასაკი და მეწყერის აქტიურობის ხარისხი	მეწყერი აქტიურია, ნელი დინამიკით.
11	მეწყერის წარმოშობის მიზეზები	ატმოსფერული ნალექებით გრუნტების გადატენიანება, ხევის ბორტების დახრილობა, ხევის გვერდითი ეროზია, კლიმატური და გეოლოგიურ-მორფოლოგიური ფაქტორები.
12	მეწყერის მიერ გამოწვეული ზარალი და საშიშროების რისკი	მეწყერი საშიშროებას უქმენის საავტომობილო გზას.
13	მეწყერის მიმდებარე ფერდობების მდგრადობის დახასიათება	მეწყერის მიმდებარე ფერდობები არამდგრადია.
14	მეწყერული სხეულისა და მიმდებარე ფერდობების მდგრადობის ღონისძიებების უზრუნველყოფა	საავტომობილო გზასთან საჭიროა მეწყერსამაგრი კედლის მოწყობა.

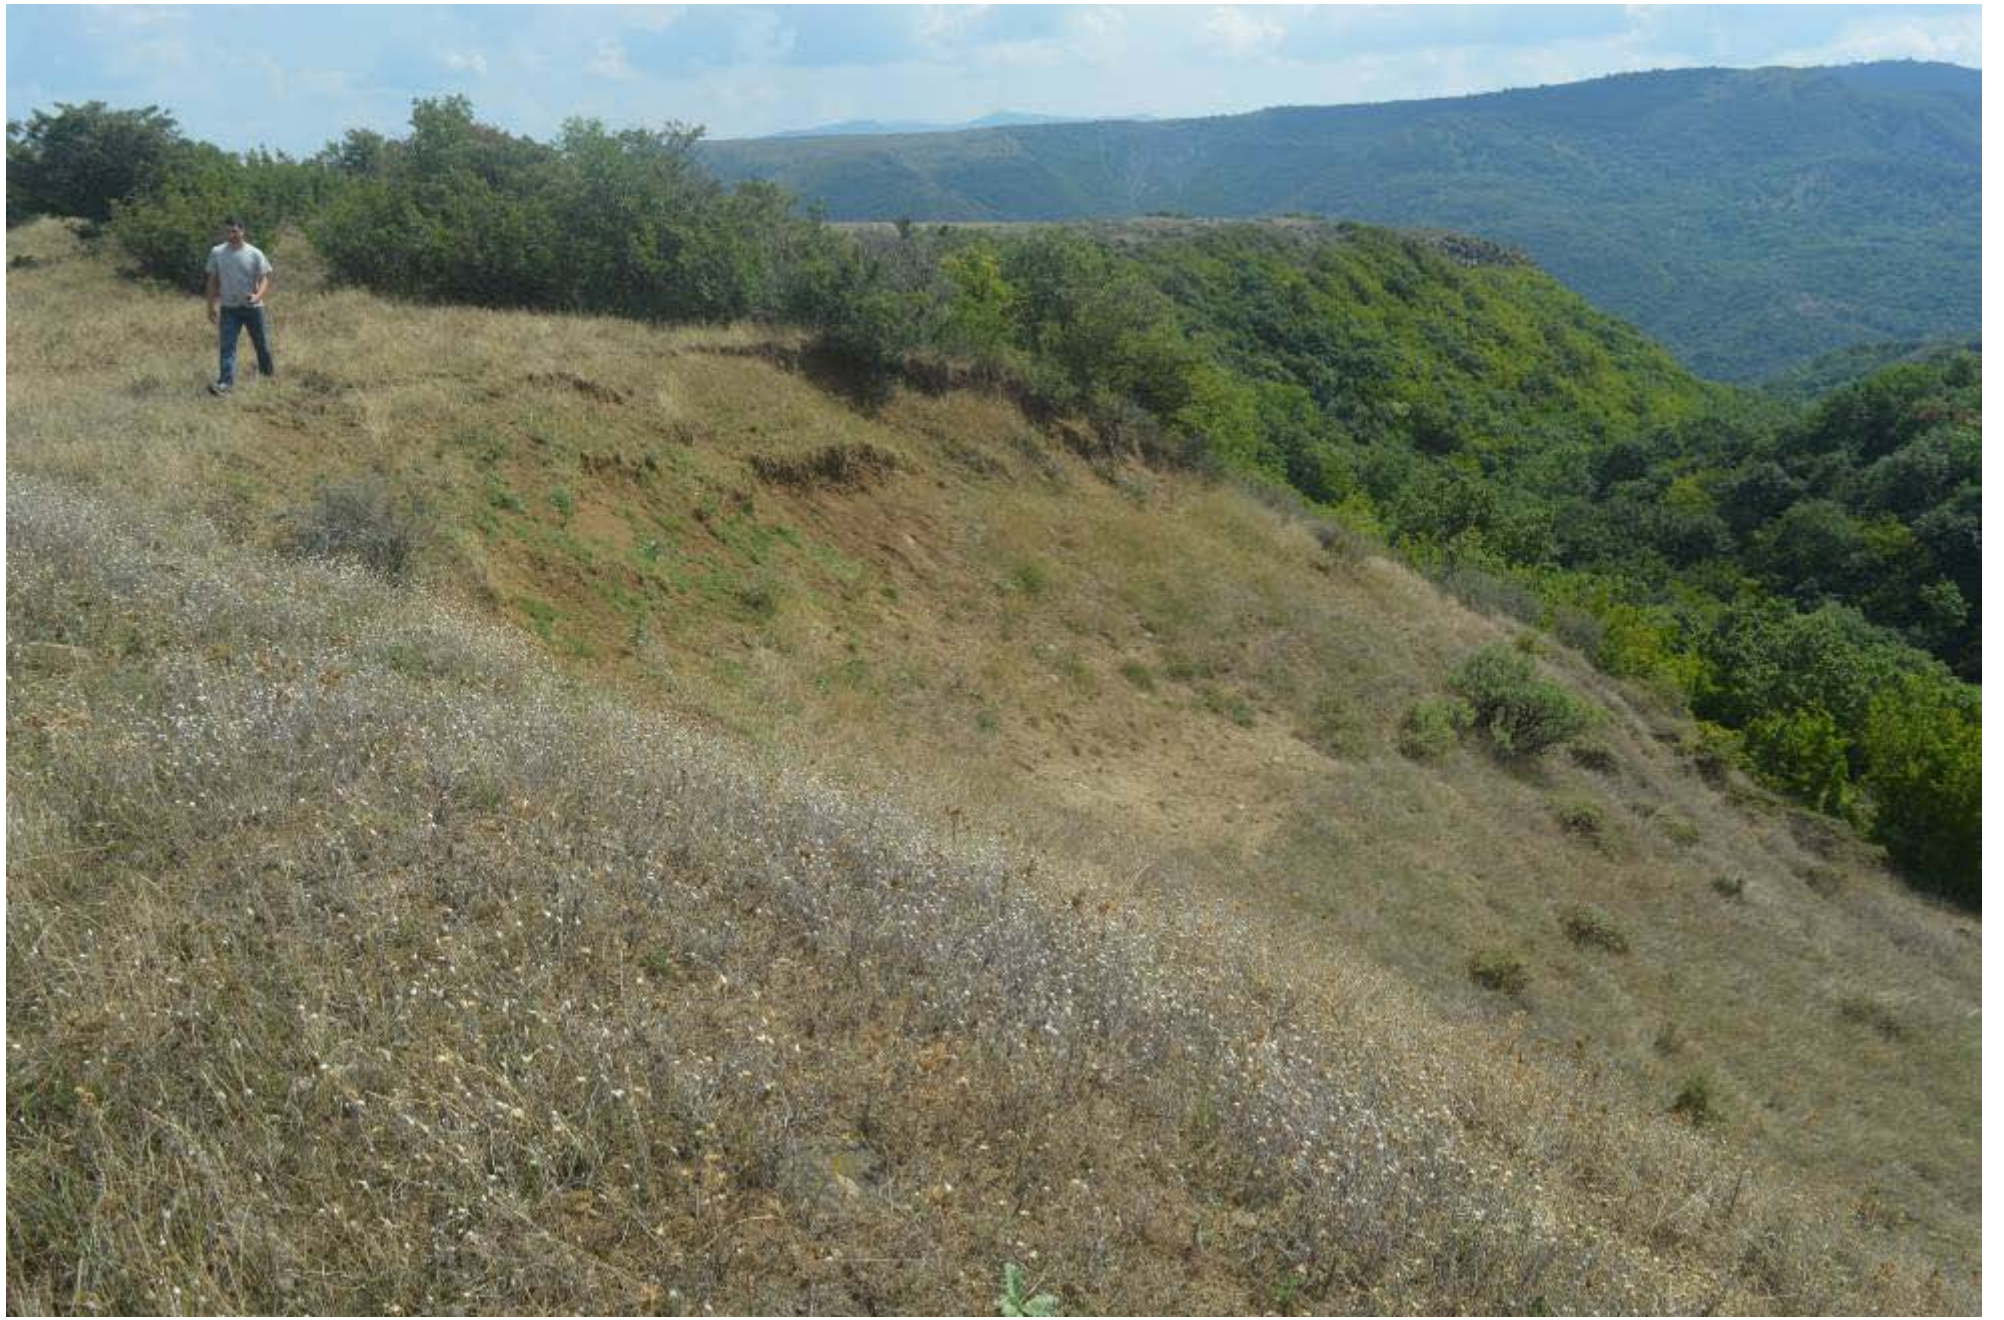
1	მეწყერის № რუკაზე	№ 159
2	ადგილმდებარეობა	ადგილის კოორდინატები: X-473224; Y-4626232; მდ. მტკვრის მარჯვენა სანაპირო, მდ. ნაკვიანის ხევის მარჯვენა ფერდობი.
3	მეწყერული ფერდის გენეზისი და რელიეფის ხასიათი	ეროზიულ-დენუდაციური გენეზისის ფერდობი, ექსპოზიცია სამხრეთ-დასავლურია, დახრილობა 20-25°.
4	მეწყერული ფერდის გეოლოგიური აგებულება	ფერდობი გეოლოგიური თვალსაზრისით აგებულია ქვედა მიოცენური ასაკის (N <sub>1</sub> <sup>sc</sup> ) საყარაულოს ჰორიზონტის ნალექებით, ლითოლოგიურად წარმოდგენილი კვარც-არკოზული ქვიშაქვები თიხებითა და მიკროკონგლომერატების შუაშრეებით.
5	მეწყერული ფერდის ჰიდროგეოლოგიური პირობები	გრუნტის წყლების გამოსავლები არ ფიქსირდება.
6	მეწყერის მდებარეობა ფერდობის ბაზისის მიმართებით	მეწყერის ბაზისი არის ხეობის კალაპოტი.
7	მეწყერული სხეულის საერთო დახასიათება	მეწყერის ფართობია 0.55 ჰა, სიგრძე 100 მ, სიგანე 60 მ.
8	მეწყერული სხეულის ამგები ქანები (გეოლოგიური ინდექსი) და მათი საინჟინრო გეოლოგიური დახასიათება	მეწყერი განვითარებულია ზედა მეოთხეული ასაკის (Q <sub>2</sub> <sup>v</sup> ) დელუვიური გენეზისის ნალექებში: თიხა-თიხნარებში.

9	მეწყერის ტიპი და მისი სიღრმე	სანაპირო-კლიმატოგენური მეწყერები ჩამოქცევითი ტიპისაა. სიმძლავრე სავარაუდოდ 0.5-1 მეტრი.
10	შედარებითი ასაკი და მეწყერის აქტიურობის ხარისხი	მეწყერი აქტიურია, წელი დინამიკით.
11	მეწყერის წარმოშობის მიზეზები	ატმოსფერული ნალექებით გრუნტების გადატენიანება, ხევის ბორტების დახრილობა, ხევის გვერდითი ეროზია, კლიმატური და გეოლოგიურ-მორფოლოგიური ფაქტორები.
12	მეწყერის მიერ გამოწვეული ზარალი და საშიშროების რისკი	მეწყერი საშიშროებას უქმენის საავტომობილო გზას.
13	მეწყერის მიმდებარე ფერდობების მდგრადობის დახასიათება	მეწყერის მიმდებარე ფერდობები არამდგრადია.
14	მეწყერული სხეულისა და მიმდებარე ფერდობების მდგრადობის ღონისძიებების უზრუნველყოფა	ღონისძიებების გატარება მიზანშეწონილად არ მიგვაჩნია.

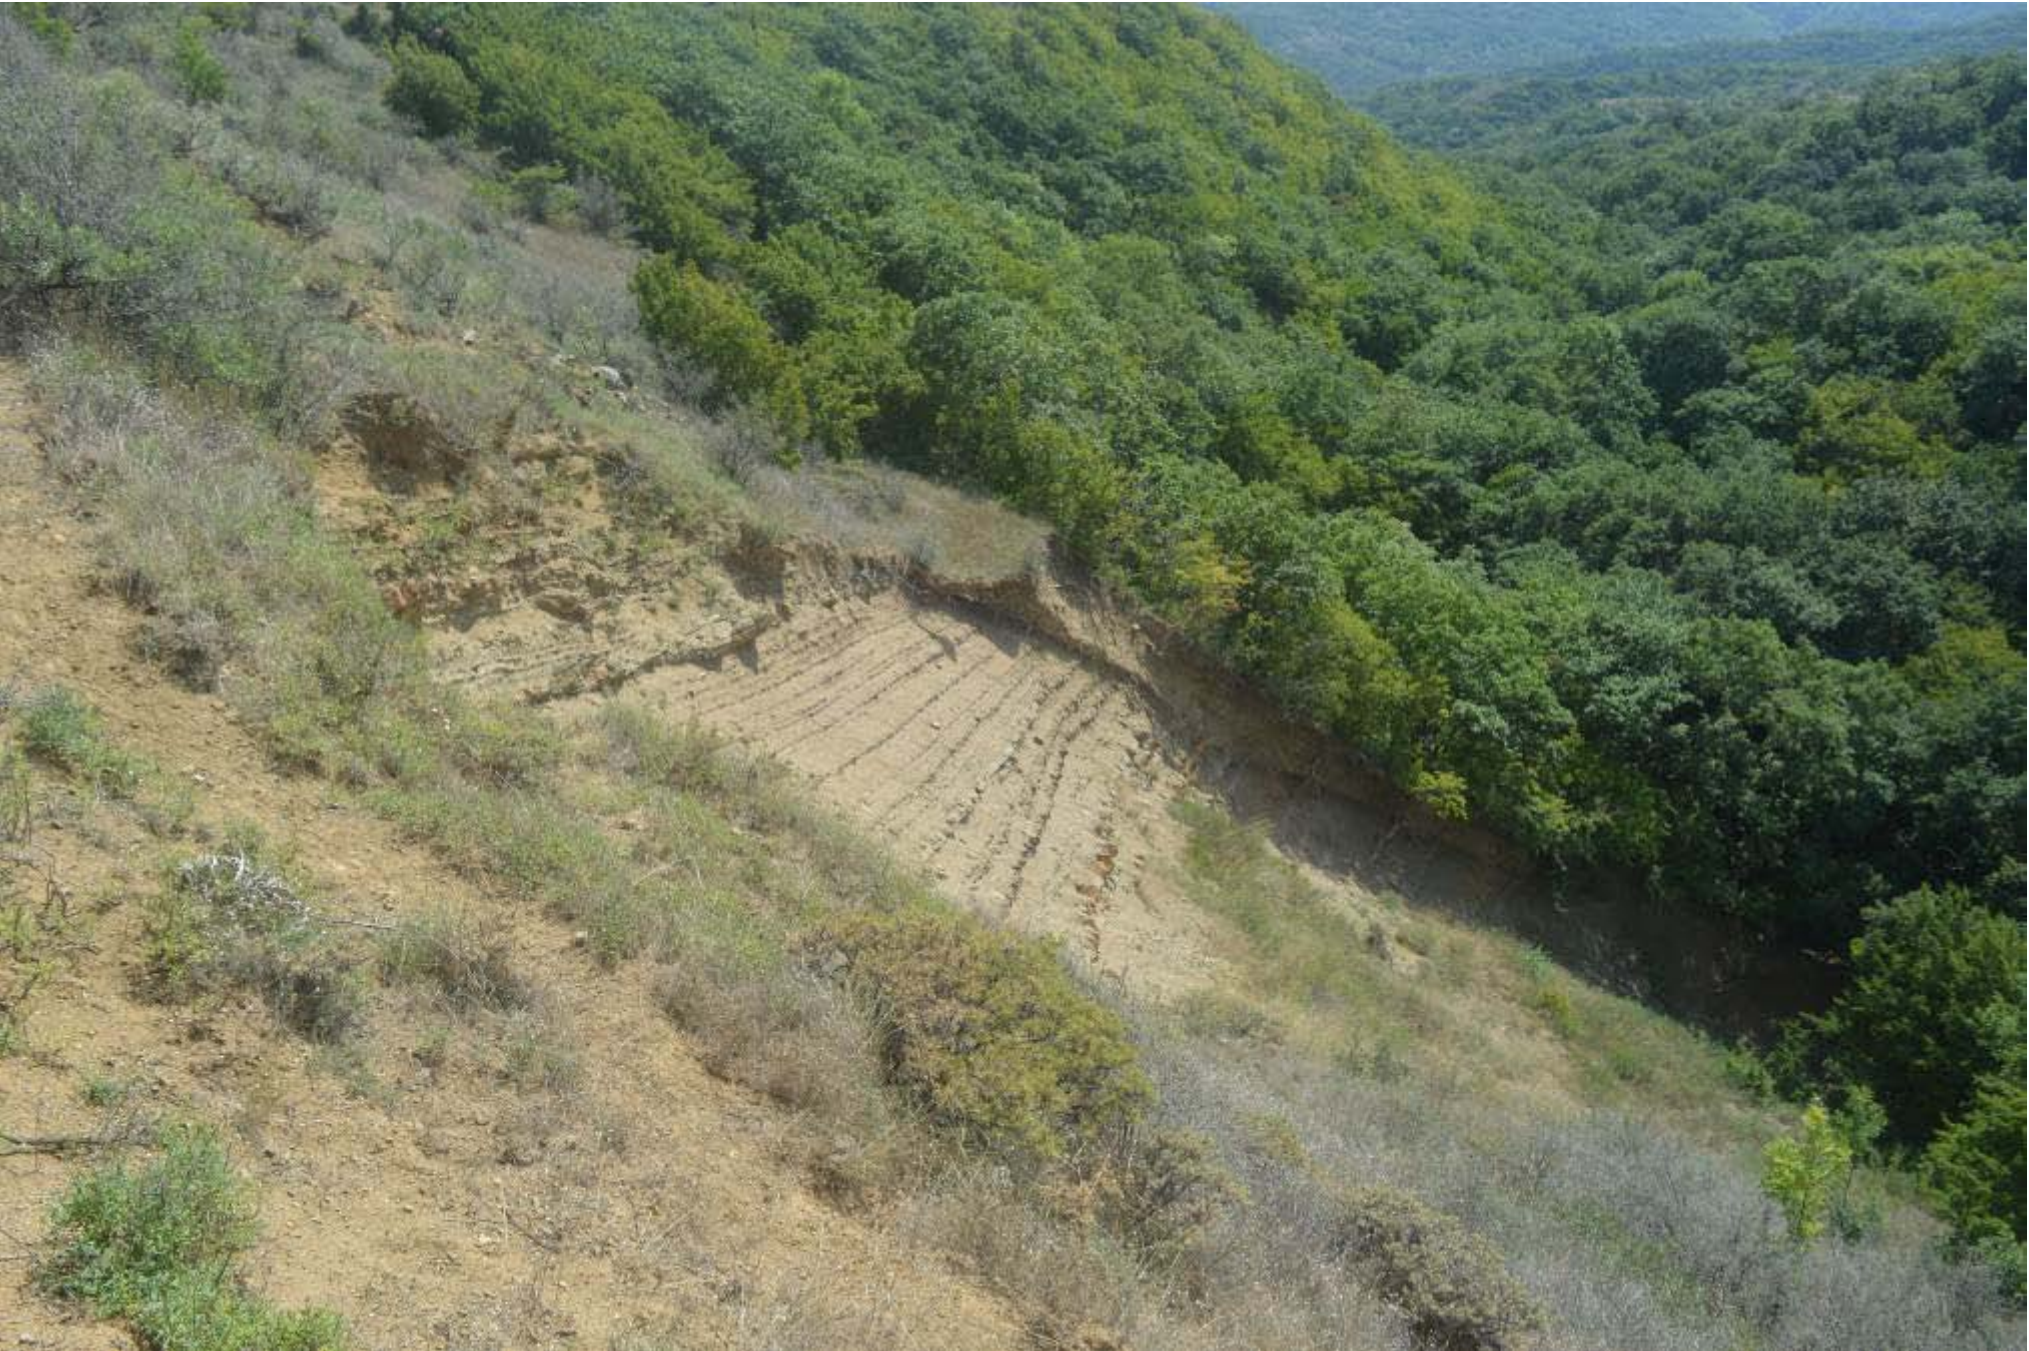
1	მეწყრის № რუკაზე	№ 160
2	ადგილმდებარეობა	ადგილის კოორდინატები: X-473242; Y-4626150; მდ. მტკვრის მარჯვენა სანაპირო, მდ. ნაკვიანის ხევის მარჯვენა ფერდობი.
3	მეწყრული ფერდის გენეზისი და რელიეფის ხასიათი	ეროზიულ-დენუდაციური გენეზისის ფერდობი, ექსპოზიცია სამხრეთ-დასავლურია, დახრილობა 30-35°.
4	მეწყრული ფერდის გეოლოგიური აგებულება	ფერდობი გეოლოგიური თვალსაზრისით აგებულია ქვედა მიოცენური ასაკის (N <sub>1</sub> <sup>sc</sup> ) საყარაულოს ჰორიზონტის ნალექებით, ლითოლოგიურად წარმოდგენილი კვარც-არკოზული ქვიშაქვები თიხებითა და მიკროკონგლომერატების შუაშრეებით.
5	მეწყრული ფერდის ჰიდროგეოლოგიური პირობები	გრუნტის წყლების გამოსავლები არ ფიქსირდება.
6	მეწყრის მდებარეობა ფერდობის ბაზისის მიმართებით	მეწყრის ბაზისი არის ხეობის კალაპოტი.
7	მეწყრული სხეულის საერთო დახასიათება	მეწყრის ფართობია 0.3 ჰა, სიგრძე 60 მ, სიგანე 55 მ.
8	მეწყრული სხეულის აგები ქანები (გეოლოგიური ინდექსი) და მათი საინჟინრო გეოლოგიური დახასიათება	მეწყერი განვითარებულია ზედა მეოთხეული ასაკის (Q <sub>2</sub> <sup>v</sup> ) დელუვიური გენეზისის ნალექებში: თიხა-თიხნარებში.

9	მეწყის ტიპი და მისი სიღრმე	სანაპირო-კლიმატოგენური მეწყრები ჩამოქცევითი ტიპისაა. სიმძლავრე სავარაუდოდ 0.5-1 მეტრი.
10	შედარებითი ასაკი და მეწყრის აქტიურობის ხარისხი	მეწყერი აქტიურია, წელი დინამიკით.
11	მეწყრის წარმოშობის მიზეზები	ატმოსფერული ნალექებით გრუნტების გადატენიანება, ხევის ბორტების დახრილობა, ხევის გვერდითი ეროზია, კლიმატური და გეოლოგიურ-მორფოლოგიური ფაქტორები.
12	მეწყრის მიერ გამოწვეული ზარალი და საშიშროების რისკი	მეწყერი საშიშროებას უქმენის საავტომობილო გზას.
13	მეწყრის მიმდებარე ფერდობების მდგრადობის დახასიათება	მეწყრის მიმდებარე ფერდობები არამდგრადია.
14	მეწყრული სხეულისა და მიმდებარე ფერდობების მდგრადობის ღონისძიებების უზრუნველყოფა	ღონისძიებების გატარება მიზანშეწონილად არ მიგვაჩნია.

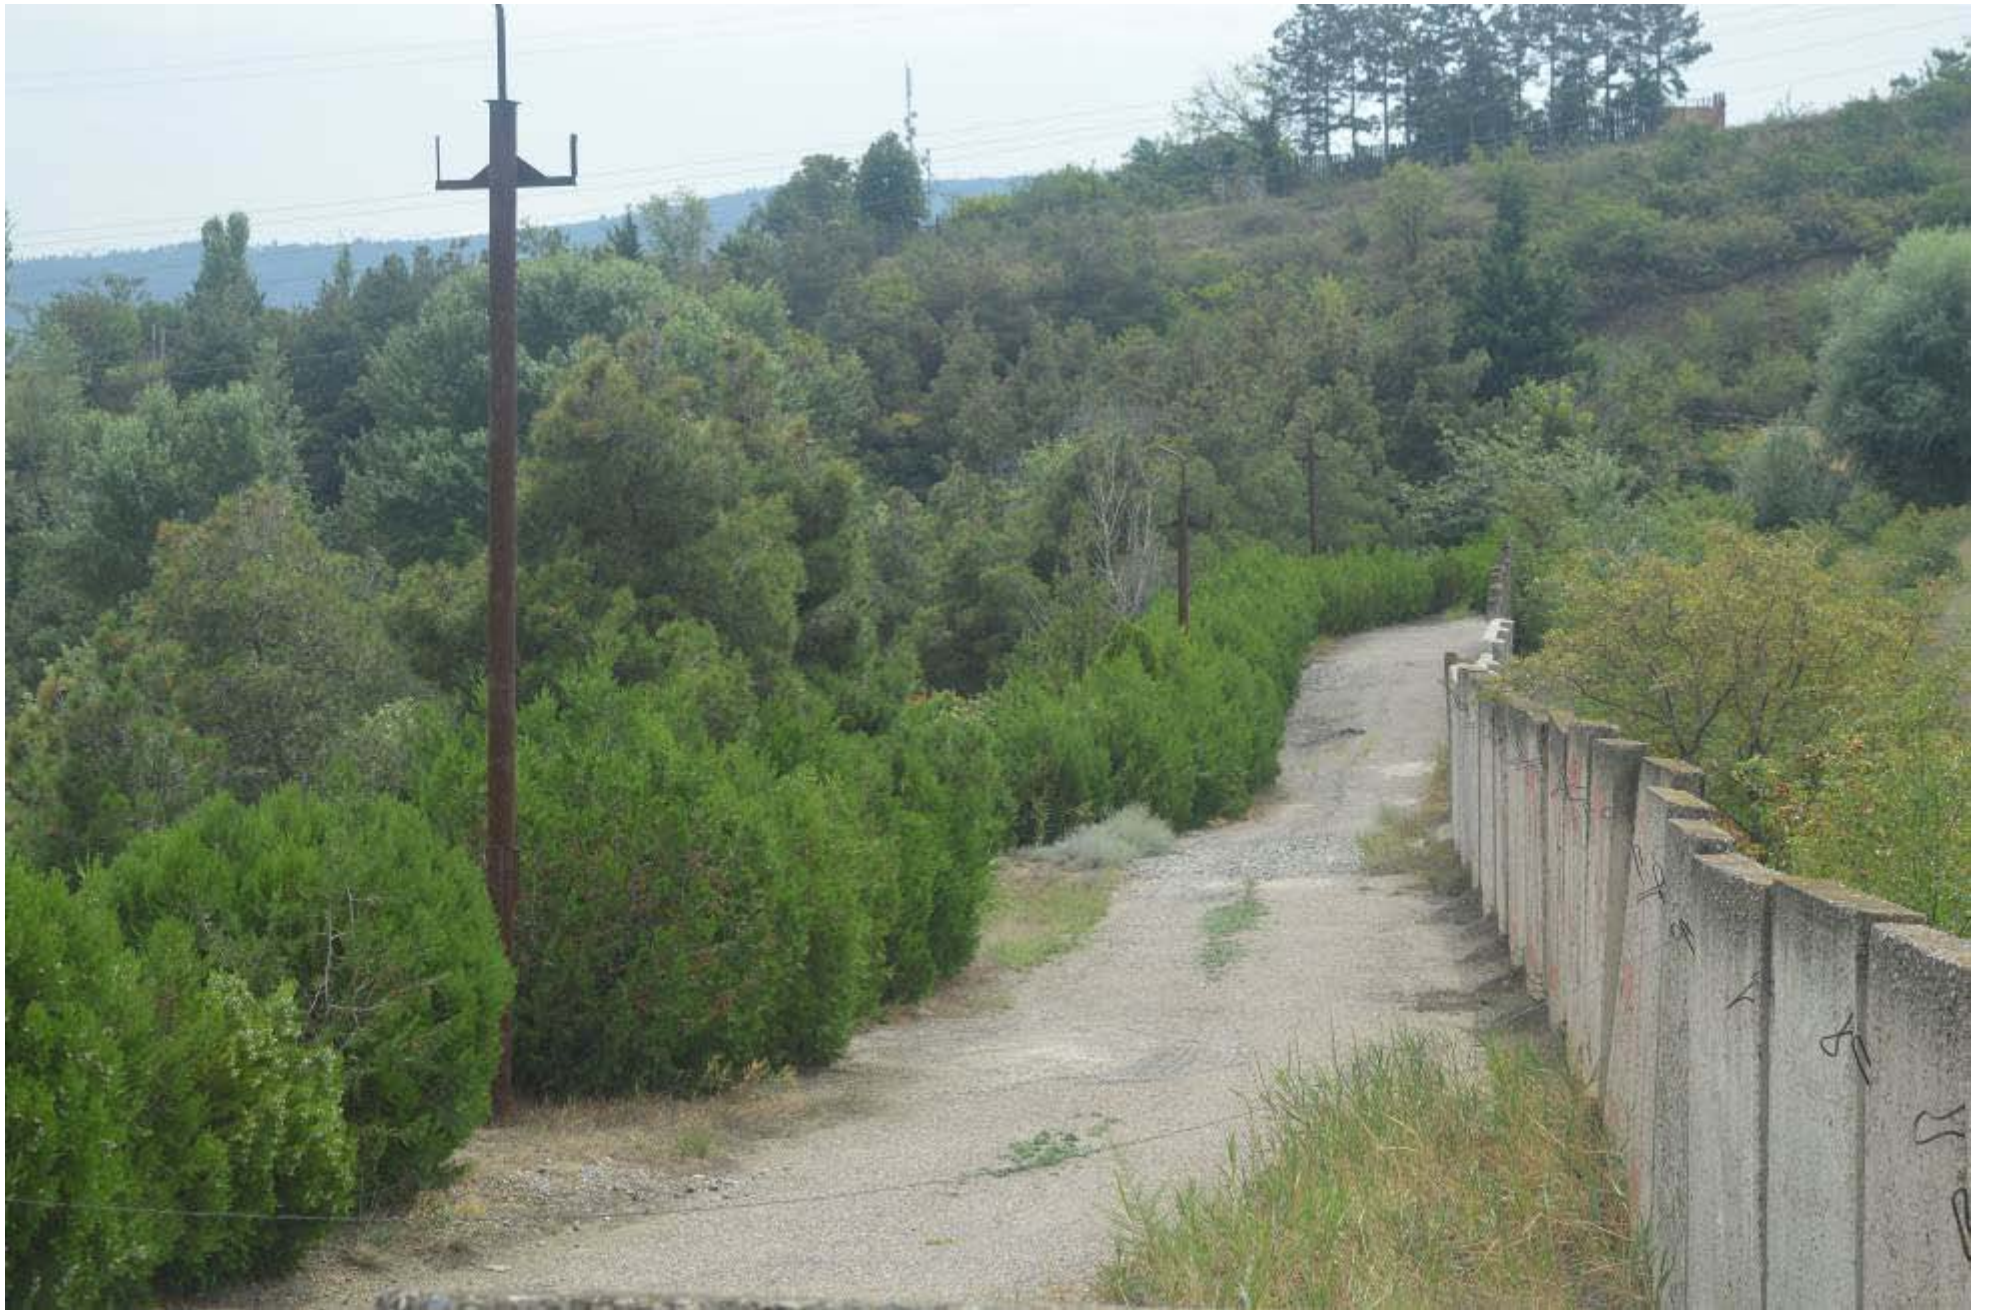
1	მეწყერის № რუკაზე	№ 161
2	ადგილმდებარეობა	ადგილის კოორდინატები: X-480215; Y-4620808; მდ. მტკვრის მარჯვენა სანაპირო, ლისისკენ მიმავალ გზიდან (112-ის შენობა) სამხრეთით 500 მეტრში.
3	მეწყერული ფერდის გენეზისი და რელიეფის ხასიათი	ეროზიულ-დენუდაციური გენეზისის ფერდობი, ექსპოზიცია სამხრეთულია, დახრილობა 10-15°.
4	მეწყერული ფერდის გეოლოგიური აგებულება	ფერდობი გეოლოგიური თვალსაზრისით აგებულია შუა და ქვედა ოლიგოცენურის ასაკის (P <sub>3</sub> <sup>2+3</sup> ) ნალექებით, ლითოლოგიურად წარმოდგენილია თიხოვანი და ქვიშიან-თიხოვანი ქანებით.
5	მეწყერული ფერდის ჰიდროგეოლოგიური პირობები	გრუნტის წყლების გამოსავლები არ ფიქსირდება.
6	მეწყერის მდებარეობა ფერდობის ბაზისის მიმართებით	მეწყერის ბაზისი არის მშრალი ხეობის კალაპოტი.
7	მეწყერული სხეულის საერთო დახასიათება	მეწყერის ფართობია 0.03 ჰა, სიგრძე 15 მ, სიგანე 30მ.
8	მეწყერული სხეულის ამგები ქანები (გეოლოგიური ინდექსი) და მათი საინჟინრო გეოლოგიური დახასიათება	მეწყერი განვითარებულია თანამედროვე (Q <sub>4</sub> ) დელუვიური გენეზისის ნალექებში: თიხა-თიხნარებში.

9	მეწყის ტიპი და მისი სიღრმე	სანაპირო-კლიმატოგენური მეწყერები ჩამოქცევითი ტიპისაა. სიმძლავრე სავარაუდოდ 0.5 მ-მდე.
10	შედარებითი ასაკი და მეწყერის აქტიურობის ხარისხი	მეწყერი აქტიურია, ნელი დინამიკით.
11	მეწყერის წარმოშობის მიზეზები	ატმოსფერული ნალექებით გრუნტების გადატენიანება, ხევის ბორტების დახრილობა, ხევის გვერდითი ეროზია, კლიმატური და გეოლოგიურ-მორფოლოგიური ფაქტორები.
12	მეწყერის მიერ გამოწვეული ზარალი და საშიშროების რისკი	მეწყერი საშიშროებას მოსახლეობისთვის ან ინფრასტრუქტურისთვის არ წარმოადგენს
13	მეწყერის მიმდებარე ფერდობების მდგრადობის დახასიათება	მეწყერის მიმდებარე ფერდობები არამდგრადია.
14	მეწყერული სხეულისა და მიმდებარე ფერდობების მდგრადობის ღონისძიებების უზრუნველყოფა	ღონისძიებების გატარება მიზანშეწონილად არ მიგვაჩნია.

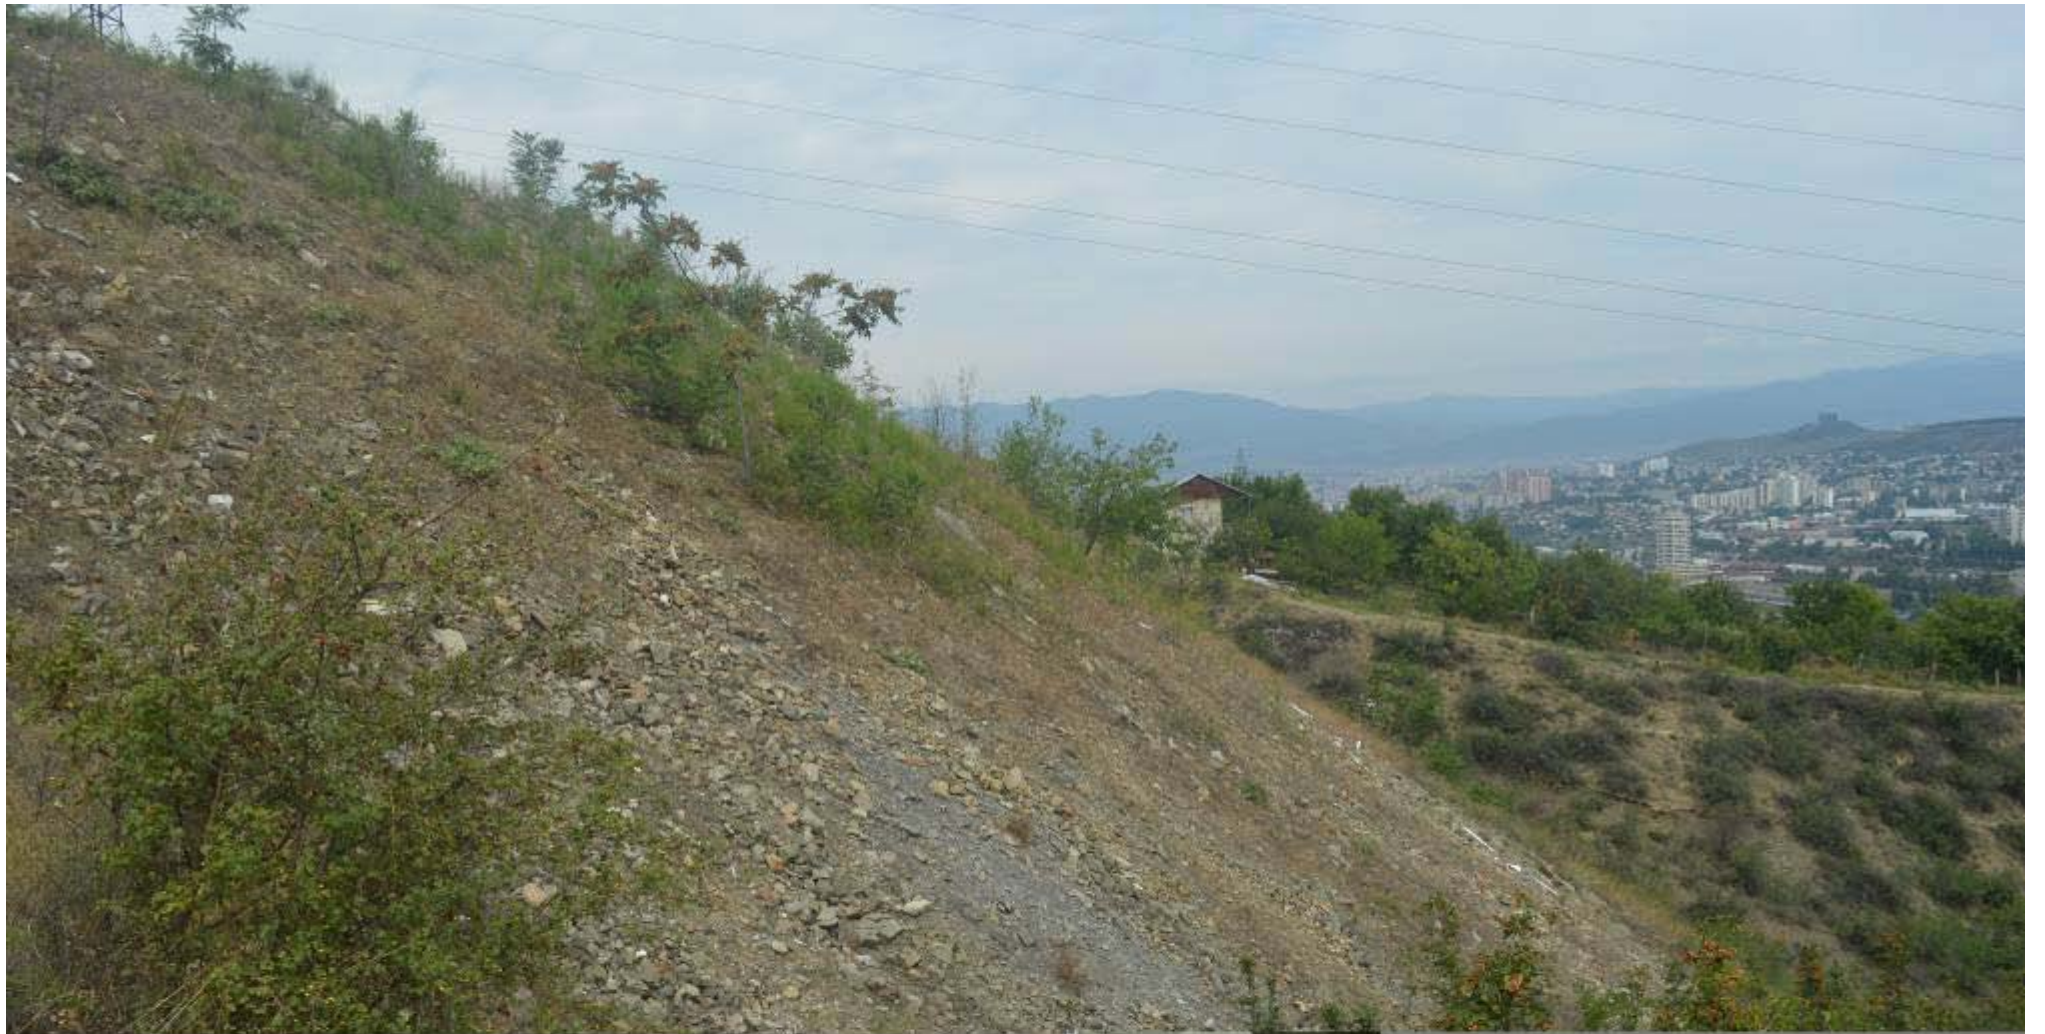
1	მეწყრის № რუკაზე	№ 162
2	ადგილმდებარეობა	ადგილის კოორდინატები: X-480230; Y-4620893; მდ. მტკვრის მარჯვენა სანაპირო, მშრალი ხევი ლისისკენ მიმავალ გზიდან (112-ის შენობა) სამხრეთით 500 მეტრში .
3	მეწყრული ფერდის გენეზისი და რელიეფის ხასიათი	ეროზიულ-დენუდაციური გენეზისის ფერდობი, ექსპოზიცია აღმოსავლურია, დახრილობა 10-15 <sup>0</sup> .
4	მეწყრული ფერდის გეოლოგიური აგებულება	ფერდობი გეოლოგიური თვალსაზრისით აგებულია შუა და ქვედა ოლიგოცენურის ასაკის (P <sub>3</sub> <sup>2+3</sup> ) ნალექებით, ლითოლოგიურად წარმოდგენილია თიხოვანი და ქვიშიან-თიხოვანი ქანებით.
5	მეწყრული ფერდის ჰიდროგეოლოგიური პირობები	გრუნტის წყლების გამოსავლები არ ფიქსირდება.
6	მეწყრის მდებარეობა ფერდობის ბაზისის მიმართებით	მეწყრის ბაზისი არის მშრალი ხეობის ტერასის მოსწორებული ზედაპირი.
7	მეწყრული სხეულის საერთო დახასიათება	მეწყრის ფართობია 0.04 ჰა, სიგრძე 25 მ, სიგანე 17მ.
8	მეწყრული სხეულის ამგები ქანები (გეოლოგიური ინდექსი) და მათი საინჟინრო გეოლოგიური დახასიათება	მეწყერი განვითარებულია თანამედროვე (Q <sub>4</sub> ) დელუვიური გენეზისის ნალექებში: თიხა-თიხნარებში.

9	მეწყის ტიპი და მისი სიღრმე	სანაპირო-კლიმატოგენური მეწყრები ჩამოქცევითი ტიპისაა. სიმძლავრე 0.5-1 მეტრი.
10	შედარებითი ასაკი და მეწყრის აქტიურობის ხარისხი	მეწყერი აქტიურია, ნელი დინამიკით.
11	მეწყრის წარმოშობის მიზეზები	ატმოსფერული ნალექებით გრუნტების გადატენიანება, ხევის ბორტების დახრილობა, ხევის გვერდითი ეროზია, კლიმატური და გეოლოგიურ-მორფოლოგიური ფაქტორები.
12	მეწყრის მიერ გამოწვეული ზარალი და საშიშროების რისკი	მეწყერი საშიშროებას მოსახლეობისთვის ან ინფრასტრუქტურისთვის არ წარმოადგენს
13	მეწყრის მიმდებარე ფერდობების მდგრადობის დახასიათება	მეწყრის მიმდებარე ფერდობები არამდგრადია.
14	მეწყრული სხეულისა და მიმდებარე ფერდობების მდგრადობის ღონისძიებების უზრუნველყოფა	ღონისძიებების გატარება მიზანშეწონილად არ მიგვაჩნია.

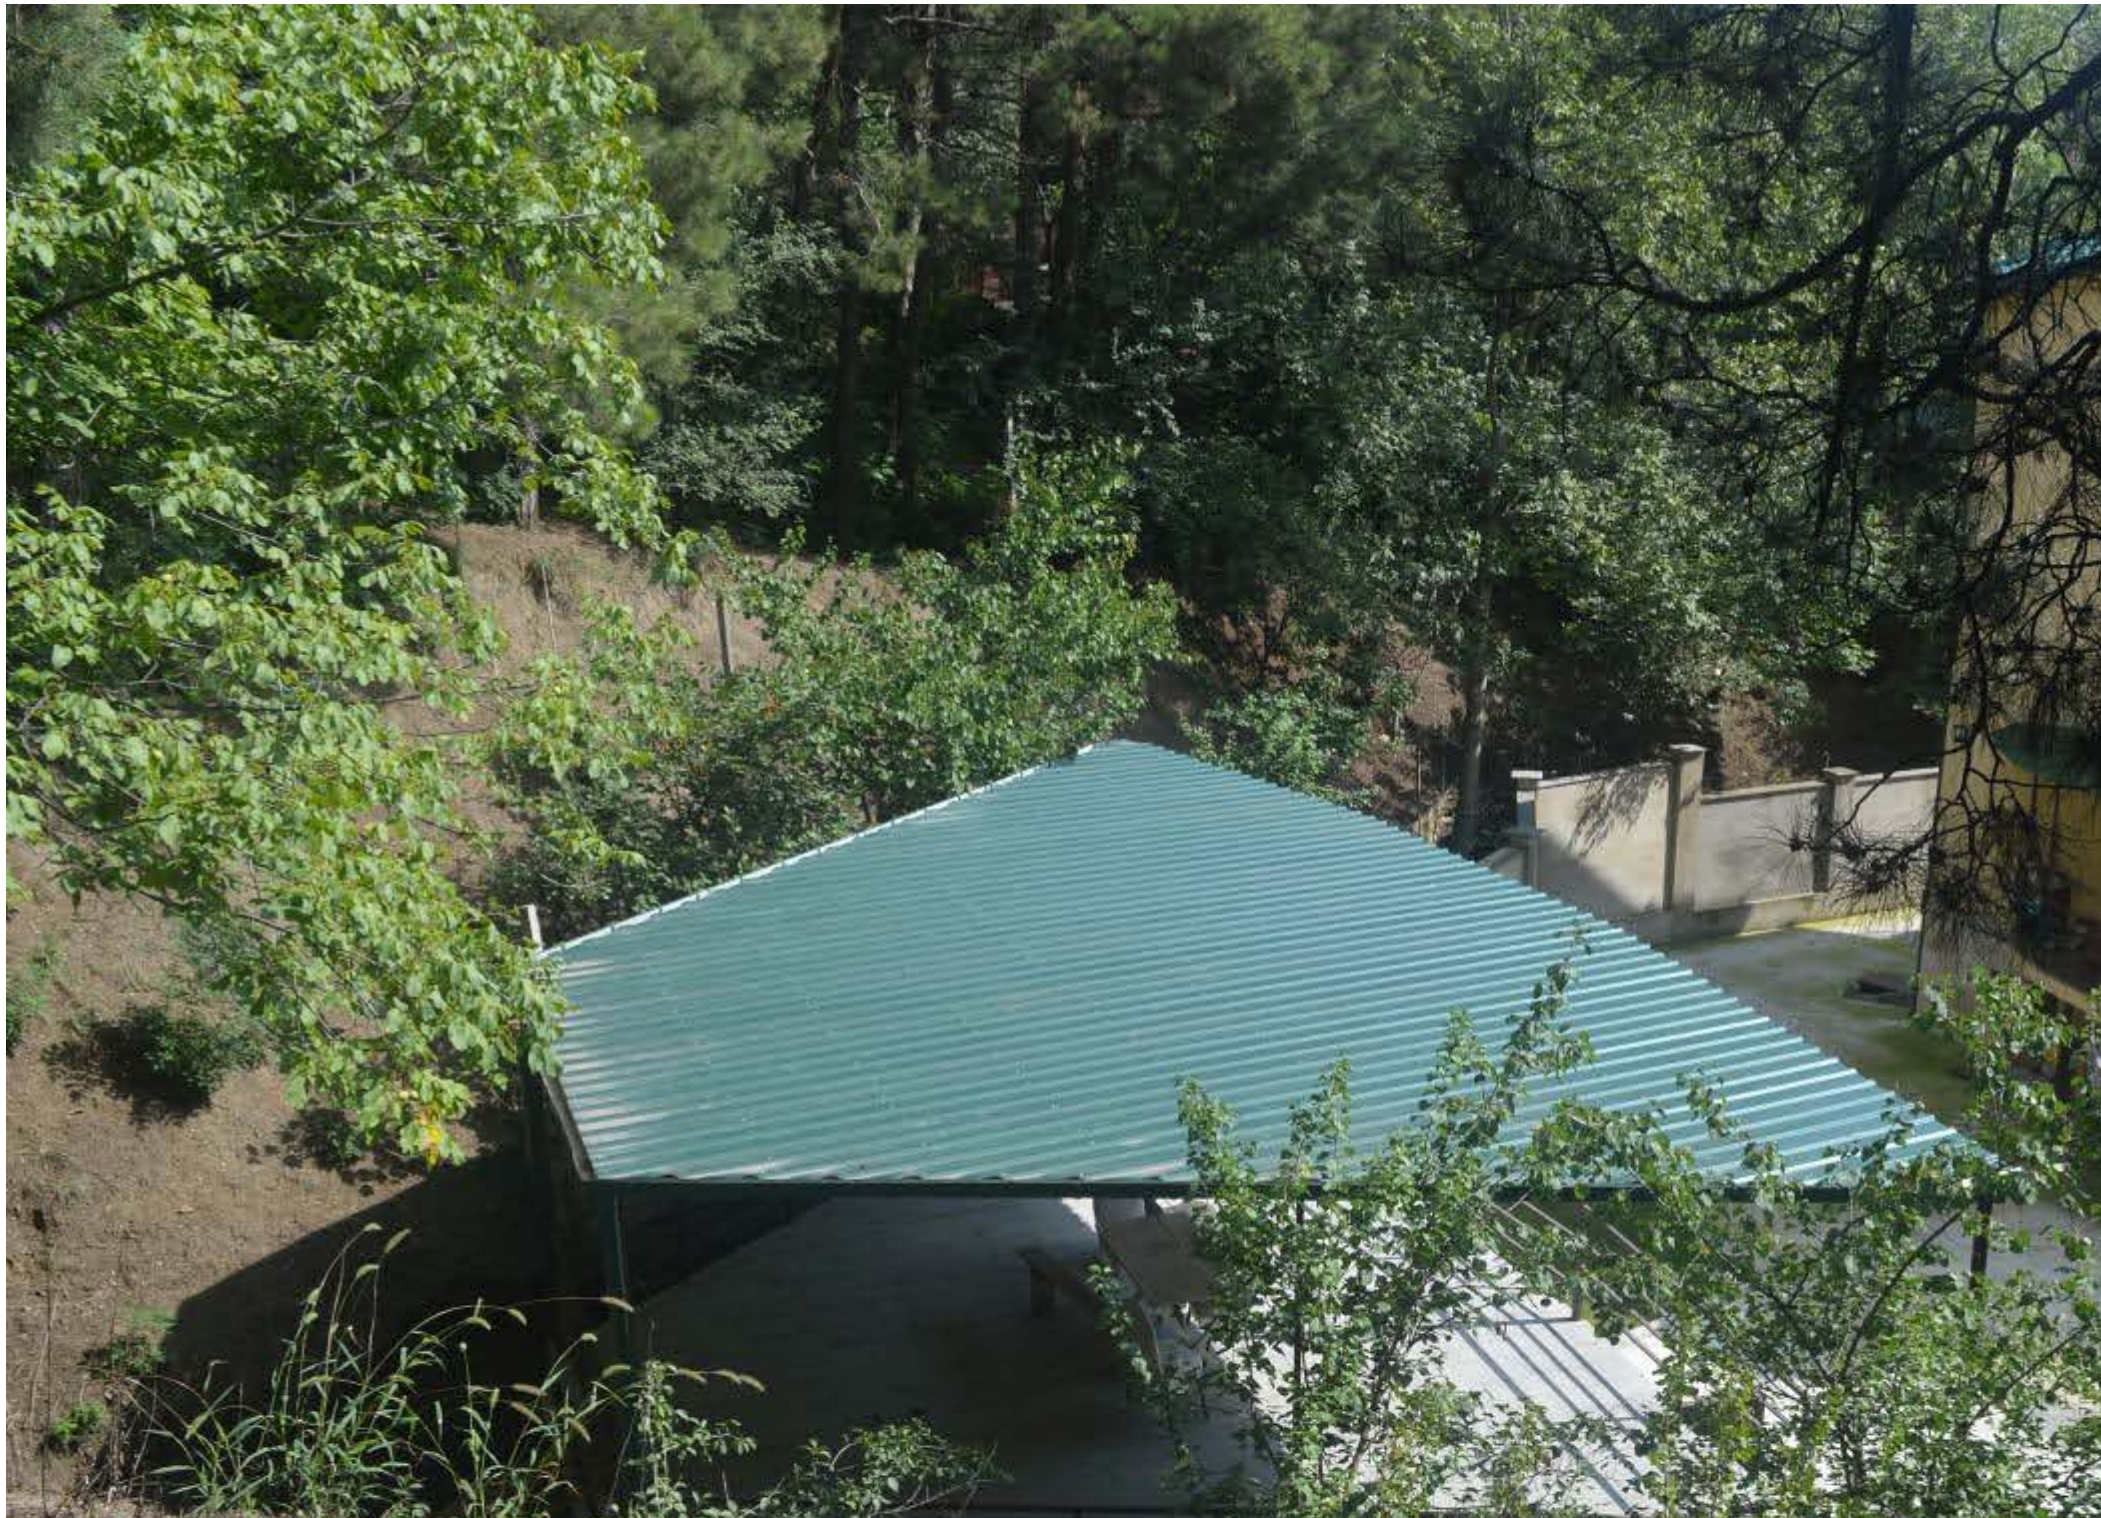
1	მეწყრის № რუკაზე	№ 163
2	ადგილმდებარეობა	ადგილის კოორდინატები: X-479828; Y-4620407; მდ. მტკვრის მარჯვენა სანაპირო, ვეძისის დასახლება.
3	მეწყრული ფერდის გენეზისი და რელიეფის ხასიათი	ეროზიულ-დენუდაციური გენეზისის ფერდობი, ექსპოზიცია სამხრეთულია, დახრილობა 25-30°.
4	მეწყრული ფერდის გეოლოგიური აგებულება	ფერდობი გეოლოგიური თვალსაზრისით აგებულია შუა და ქვედა ოლიგოცენურის ასაკის (P <sub>3</sub> <sup>2+3</sup> ) ნალექებით, ლითოლოგიურად წარმოდგენილია თიხოვანი და ქვიშიან-თიხოვანი ქანებით.
5	მეწყრული ფერდის ჰიდროგეოლოგიური პირობები	გრუნტის წყლების გამოსავლები არ ფიქსირდება.
6	მეწყრის მდებარეობა ფერდობის ბაზისის მიმართებით	მეწყრის ბაზისი არის მშრალი ხეობის ტერასის მოსწორებული ზედაპირი.
7	მეწყრული სხეულის საერთო დახასიათება	მეწყრის ფართობია 0.04 ჰა, სიგრძე 25 მ, სიგანე 20მ.
8	მეწყრული სხეულის ამგები ქანები (გეოლოგიური ინდექსი) და მათი საინჟინრო გეოლოგიური დახასიათება	მეწყერი განვითარებულია თანამედროვე (Q <sub>4</sub> ) დელუვიური გენეზისის ნალექებში: თიხა-თიხნარებში.

9	მეწყრის ტიპი და მისი სიღრმე	სანაპირო-კლიმატოგენური მეწყრები ჩამოქცევითი ტიპისაა. სიმძლავრე 1-2 მეტრი.
10	შედარებითი ასაკი და მეწყრის აქტიურობის ხარისხი	მეწყერი აქტიურია, ნელი დინამიკით.
11	მეწყრის წარმოშობის მიზეზები	ატმოსფერული ნალექებით და ზედაპირული წყლებით გრუნტების გადატენიანება, ხევის ბორტების დახრილობა, ხევის გვერდითი ეროზია, კლიმატური და გეოლოგიურ-მორფოლოგიური ფაქტორები.
12	მეწყრის მიერ გამოწვეული ზარალი და საშიშროების რისკი	საფრთხე ემუქრება საცხოვრებელ სახლს.
13	მეწყრის მიმდებარე ფერდობების მდგრადობის დახასიათება	მეწყრის მიმდებარე ფერდობები არამდგრადია.
14	მეწყრული სხეულისა და მიმდებარე ფერდობების მდგრადობის ღონისძიებების უზრუნველყოფა	ზედაპირული წყლების მოშორება, საცხოვრებელი სახლის მხრიდან საყრენი კედლის მოწყობა.

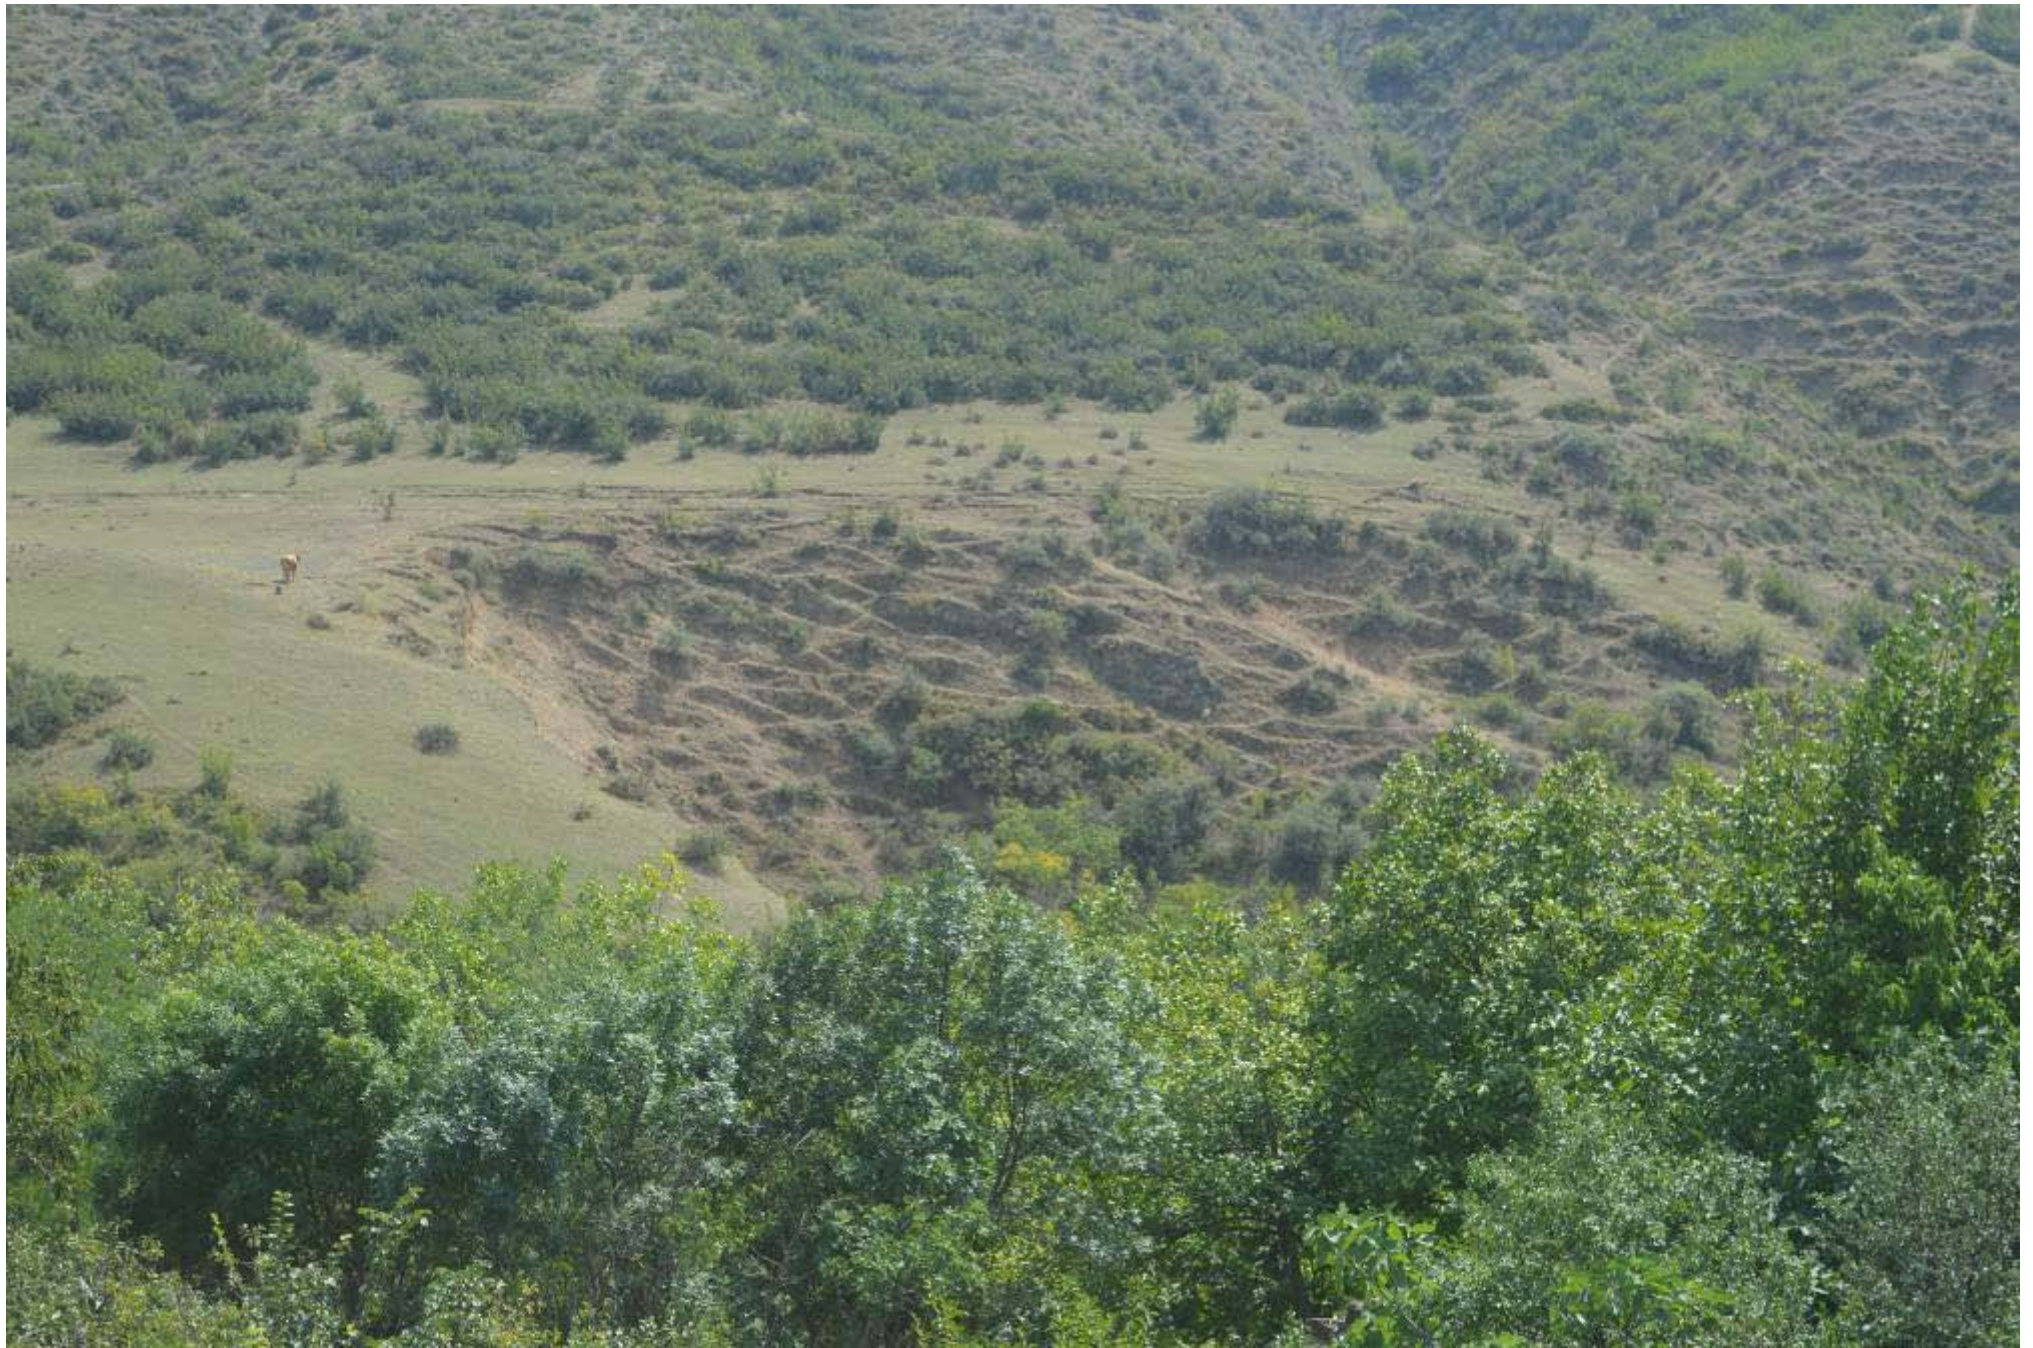
1	მეწყრის № რუკაზე	№ 164
2	ადგილმდებარეობა	ადგილის კოორდინატები: X-476242; Y-4624625; მდ. მტკვრის მარჯვენა სანაპირო, მდ. დიღმისწყლის შუა ნაწილის მარცხენა ფერდობი.
3	მეწყრული ფერდის გენეზისი და რელიეფის ხასიათი	ეროზიულ-დენუდაციური გენეზისის ფერდობი, ექსპოზიცია სამხრეთულია, დახრილობა 30-35°.
4	მეწყრული ფერდის გეოლოგიური აგებულება	ფერდობი გეოლოგიური თვალსაზრისით აგებულია ქვედა მიოცენური ასაკის (N <sub>1</sub> <sup>sc</sup> ) საყარაულოს ჰორიზონტის ნალექებით, ლითოლოგიურად წარმოდგენილი კვარც-არკოზული ქვიშაქვები თიხებითა და მიკროკონგლომერატების შუაშრეებით.
5	მეწყრული ფერდის ჰიდროგეოლოგიური პირობები	გრუნტის წყლების გამოსავლები არ ფიქსირდება.
6	მეწყრის მდებარეობა ფერდობის ბაზისის მიმართებით	მეწყრის ბაზისი არის ხეობის კალაპოტი.
7	მეწყრული სხეულის საერთო დახასიათება	მეწყრის ფართობია 0.05 ჰა, სიგრძე 25 მ, სიგანე 20მ.
8	მეწყრული სხეულის აგები ქანები (გეოლოგიური ინდექსი) და მათი საინჟინრო გეოლოგიური დახასიათება	მეწყერი განვითარებულია თანამედროვე (Q <sub>4</sub> ) ნალექებში.

9	მეწყის ტიპი და მისი სიღრმე	სანაპირო-კლიმატოგენური მეწყრები ჩამოქცევითი ტიპისაა. სიმძლავრე 0.5-1 მეტრი.
10	შედარებითი ასაკი და მეწყრის აქტიურობის ხარისხი	მეწყერი აქტიურია, წელი დინამიკით.
11	მეწყრის წარმოშობის მიზეზები	ატმოსფერული ნალექებით გრუნტების გადატენიანება, ხევის ბორტების დახრილობა, ხევის გვერდითი ეროზია, კლიმატური და გეოლოგიურ-მორფოლოგიური ფაქტორები.
12	მეწყრის მიერ გამოწვეული ზარალი და საშიშროების რისკი	მეწყერი საშიშროებას მოსახლეობისთვის ან ინფრასტრუქტურისთვის არ წარმოადგენს
13	მეწყრის მიმდებარე ფერდობების მდგრადობის დახასიათება	მეწყრის მიმდებარე ფერდობები არამდგრადია.
14	მეწყრული სხეულისა და მიმდებარე ფერდობების მდგრადობის ღონისძიებების უზრუნველყოფა	მოსალოდნელი არასასურველი შედეგით მიღებული ზიანი იმდენად მცირეა რომ ღონისძიების გატარება არამიზანშეწონილია.
