# მეწყრის ფურცელი № 1

თარიღი: 27.11.2017 ბაკურ ჯინორია, გიორგი გაფრინდაშვილი

1	მეწყრის # რუკაზე	1
2	ადგილმდებარეობა	X-491381, Y-4623485 მდ. კვირიკობის ხევის მარცხენა უსახელო შენაკადის მარცხენა ფერდობი
3	მეწყრული ფერდობის გენეზისი და რელიეფის ხასიათი	ჩრდილოური ექსპოზიციის 25-30° დახრილობის, ჩრდილოეთ ექსპოზიციის ფერდობი
4	მეწყრული ფერდობის გეოლოგიური აგებულება	მეწყრის ფერდობის გეოლოგიურ აგებულებაში მონაწილეობენ ქვედა მიოცენური ასაკის, კოწახურის იარუსის ნალექებით (N <sub>1</sub> <sup>1</sup> cz), რომლებიც წარმოდგენილია მუქი, თხელშრეებრივი თიხებით და ქვიშაქვებით
5	მეწყრული ფერდობის ჰიდროგეოლოგიური პირობები	ზედაპირზე გრუნტის წყლების გამოსავლები არ ფიქსირდება.
6	მეწყრის ბაზისის მდებარეობა ფერდობთან მიმართებაში	მეწყრის ბაზისი არის ხეობის კალაპოტი
7	მეწყრული სხეულის საერთო დახასიათება	მეწყრის სიგრძე: 15 მ სიგანე: 10 მ ფართობი: 0.054 ჰა. მეწყრულ სხეულზე ფიქსირდება ძირითადი ქანების გამოსავლები. ხეობის ძირი დაფარულია ხე-მცენარეულობით. მიმდებარე ფერდობები და ხეობის დიდი ნაწილი მეწყრულია.

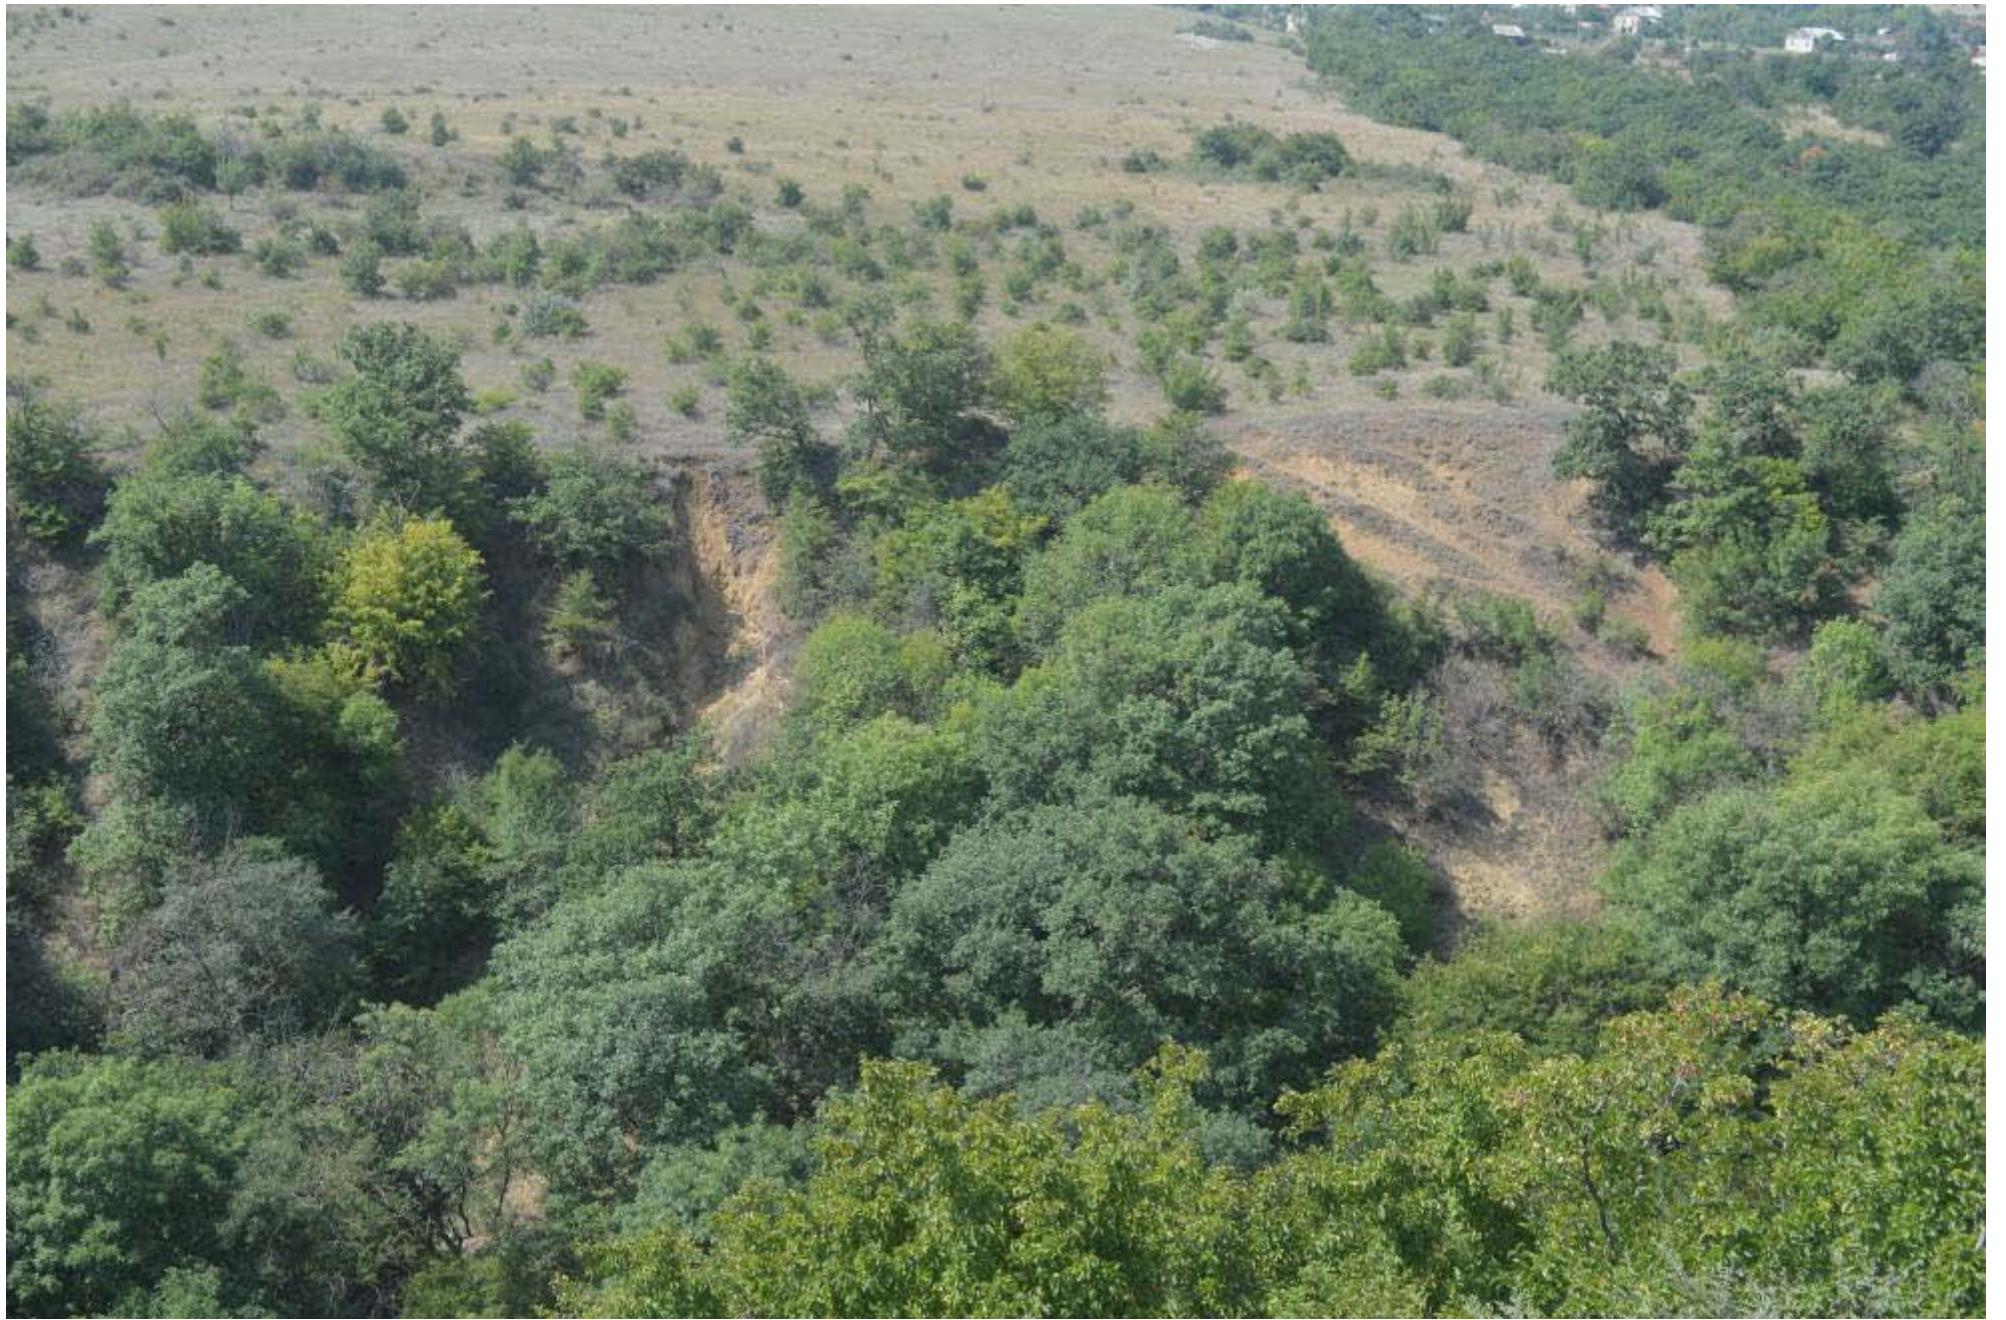
1	მეწყრის № რუკაზე	№ 165
2	ადგილმდებარეობა	ადგილის კოორდინატები: X-473185; Y-4625973; მდ. მტკვრის მარჯვენა სანაპირო, მდ. ნაოკიასხევის მარჯვენა ფერდობი.
3	მეწყრული ფერდის გენეზისი და რელიეფის ხასიათი	ეროზიულ-დენუდაციური გენეზისის ფერდობი, ექსპოზიცია სამხრეთ-აღმოსავლურია, დახრილობა 35-40°.
4	მეწყრული ფერდის გეოლოგიური აგებულება	ფერდობი გეოლოგიური თვალსაზრისით აგებულია ქვედა მიოცენური ასაკის (N <sub>1</sub> <sup>1</sup> sc) საყარაულოს ჰორიზონტის ნალექებით, ლითოლოგიურად წარმოდგენილი კვარც-არკოზული ქვიშაქვები თიხებითა და მიკროკონგლომერატების შუაშრეებით.
5	მეწყრული ფერდის ჰიდროგეოლოგიური პირობები	გრუნტის წყლების გამოსავლები არ ფიქსირდება.
6	მეწყრის მდებარეობა ფერდობის ბაზისის მიმართებით	მეწყრის ბაზისი ხეობის კალაპოტი.
7	მეწყრული სხეულის საერთო დახასიათება	მეწყრის ფართობია 0.68 ჰა, სიგრძე 25 მ, სიგანე 20 მ.
8	მეწყრული სხეულის ამგები კანები (გეოლოგიური ინდექსი) და მათი საინჟინრო გეოლოგიური დახასიათება	მეწყერი განვითარებულია თანამედროვე (Q <sub>2</sub> <sup>v</sup> ) დელუვიური გენეზისის ნალექებში: თიხა-თიხნარებში..

9	მეწყის ტიპი და მისი სიღრმე	სანაპირო-კლიმატოგენური მეწყრები ჩამოქცევითი ტიპისაა. სიმძლავრე 1-2 მეტრი.
10	შედარებითი ასაკი და მეწყრის აქტიურობის ხარისხი	მეწყერი აქტიურია, ნელი დინამიკით.
11	მეწყრის წარმოშობის მიზეზები	ატმოსფერული ნალექებით გრუნტების გადატენიანება, ხევის ბორტების დახრილობა, ხევის გვერდითი ეროზია, კლიმატური და გეოლოგიურ-მორფოლოგიური ფაქტორები.
12	მეწყრის მიერ გამოწვეული ზარალი და საშიშროების რისკი	მეწყერი საშიშროებას მოსახლეობისთვის ან ინფრასტრუქტურისთვის არ წარმოადგენს
13	მეწყრის მიმდებარე ფერდობების მდგრადობის დახასიათება	მეწყრის მიმდებარე ფერდობები არამდგრადია.
14	მეწყრული სხეულისა და მიმდებარე ფერდობების მდგრადობის ღონისძიებების უზრუნველყოფა	მოსალოდნელი არასასურველი შედეგით მიღებული ზიანი იმდენად მცირეა რომ ღონისძიების გატარება არამიზანშეწონილია.

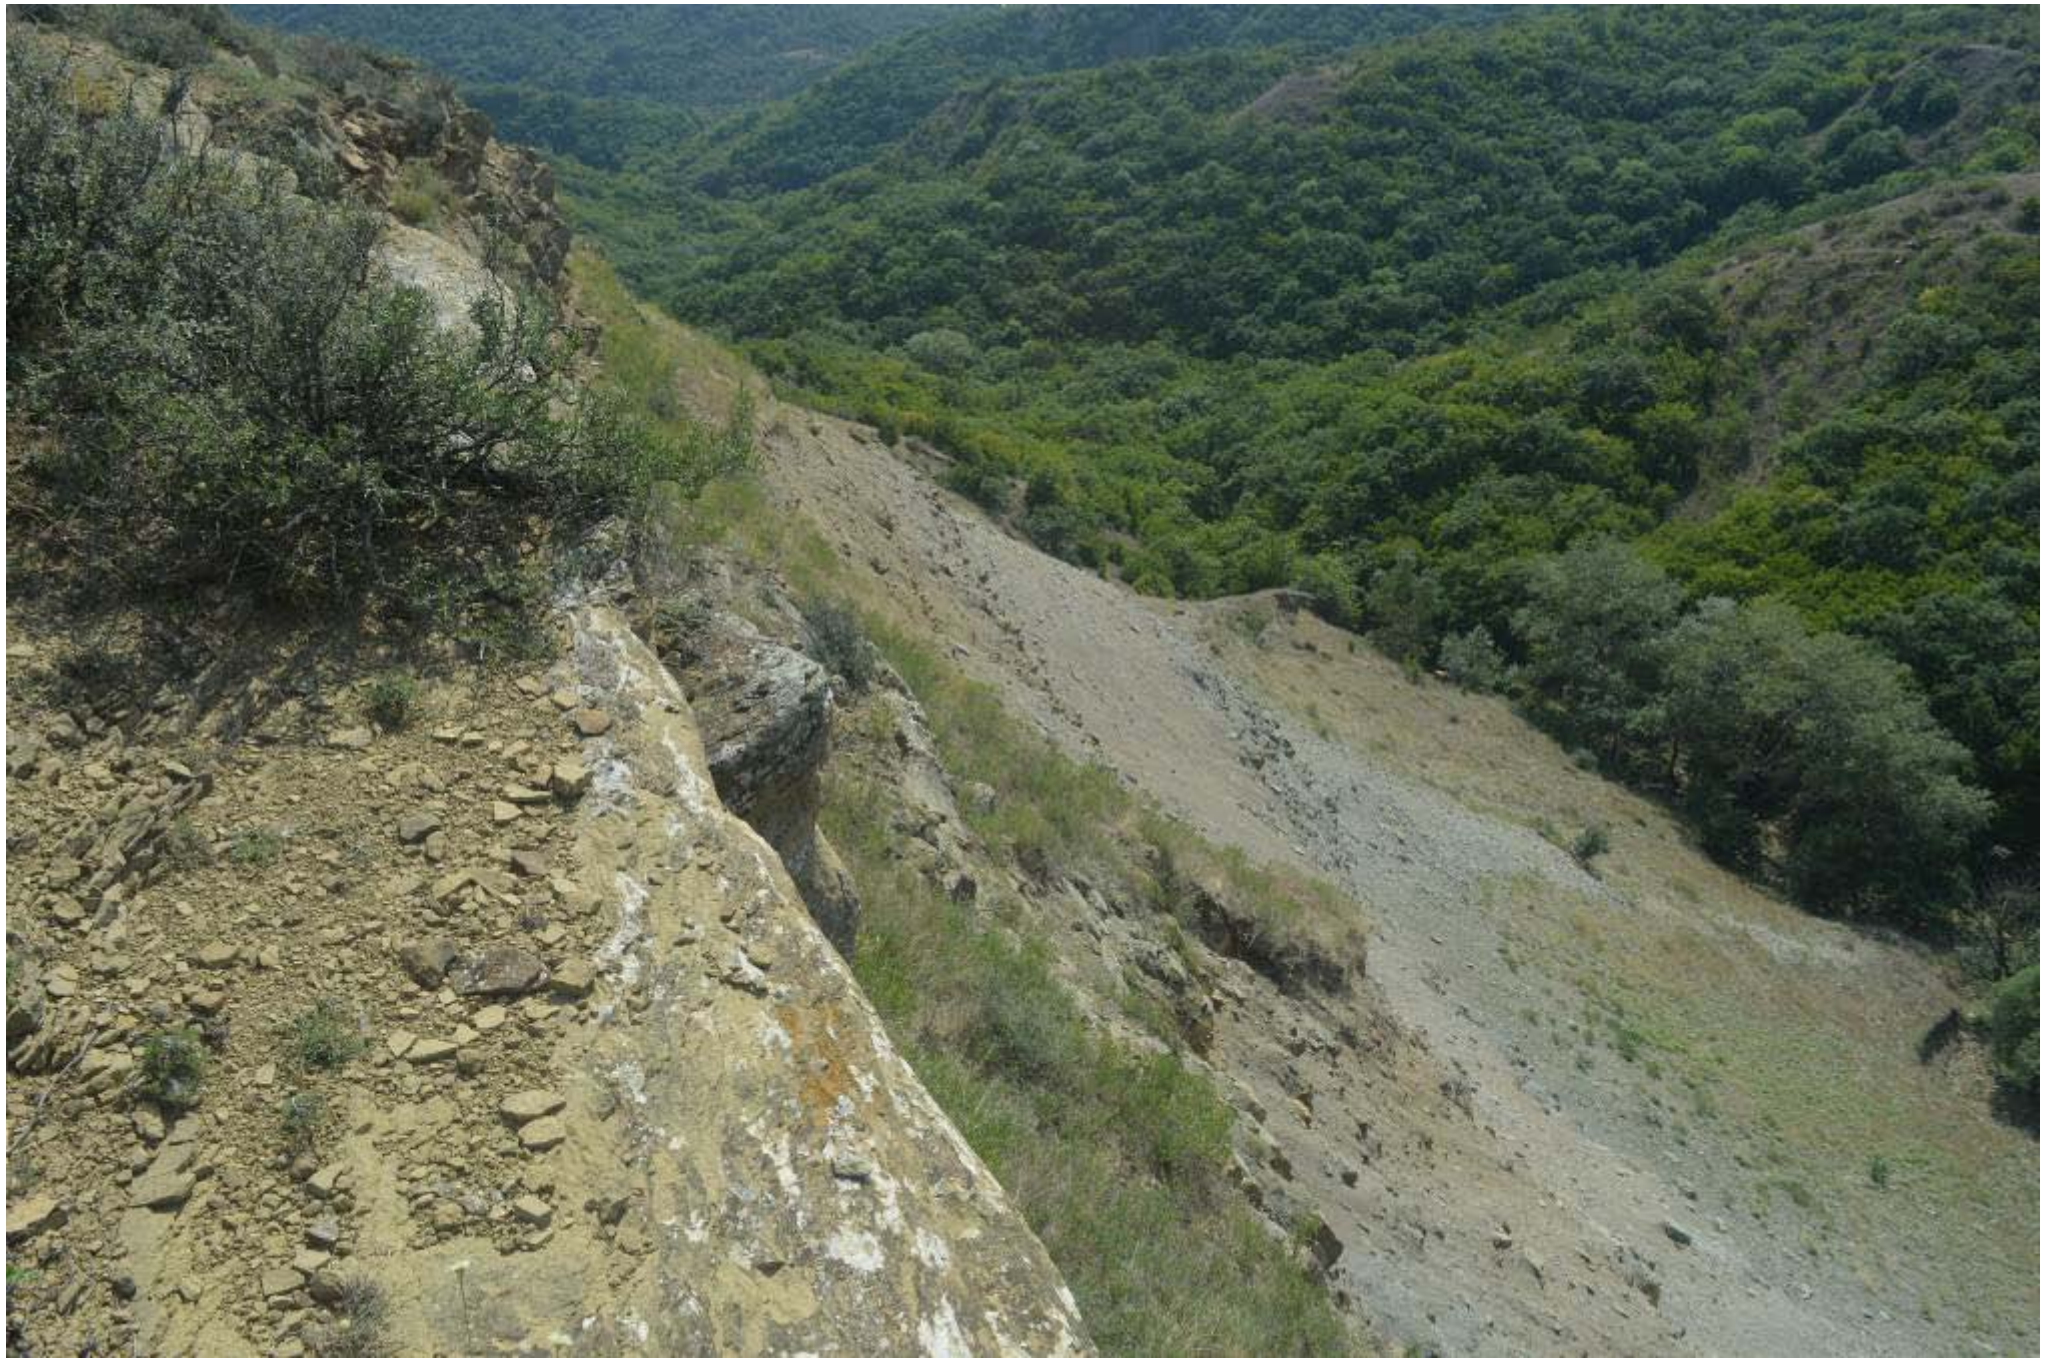
1	მეწყრის № რუკაზე	№ 166
2	ადგილმდებარეობა	ადგილის კოორდინატები: X-473120; Y-4625749; მდ. მტკვრის მარჯვენა სანაპირო, მდ. ნაოკიასხევის მარცხენა ფერდობი.
3	მეწყრული ფერდის გენეზისი და რელიეფის ხასიათი	ეროზიულ-დენუდაციური გენეზისის ფერდობი, ექსპოზიცია სამხრეთ-აღმოსავლურია, დახრილობა 35-40°.
4	მეწყრული ფერდის გეოლოგიური აგებულება	ფერდობი გეოლოგიური თვალსაზრისით აგებულია ქვედა მიოცენური ასაკის (N <sub>1</sub> <sup>1</sup> sc) საყარაულოს ჰორიზონტის ნაღებებით, ლითოლოგიურად წარმოდგენილი კვარც-არკოზული ქვიშაქვები თიხებითა და მიკროკონგლომერატების შუაშრეებით.
5	მეწყრული ფერდის ჰიდროგეოლოგიური პირობები	გრუნტის წყლების გამოსავლები არ ფიქსირდება.
6	მეწყრის მდებარეობა ფერდობის ბაზისის მიმართებით	მეწყრის ბაზისი არის ხეობის კალაპოტი.
7	მეწყრული სხეულის საერთო დახასიათება	მეწყრის ფართობია 1.47 ჰა, სიგრძე 100 მ, სიგანე 180მ.
8	მეწყრული სხეულის ამგები ქანები (გეოლოგიური ინდექსი) და მათი საინჟინრო გეოლოგიური დახასიათება	მეწყერი განვითარებულია თანამედროვე (Q <sub>2</sub> <sup>v</sup> ) დელუვიური გენეზისის ნაღებებში: თიხა-თიხნარებში.

9	მეწყის ტიპი და მისი სიღრმე	სანაპირო-კლიმატოგენური მეწყრები ჩამოქცევითი ტიპისაა. სიმძლავრე 1-2 მეტრი.
10	შედარებითი ასაკი და მეწყრის აქტიურობის ხარისხი	მეწყერი აქტიურია, ნელი დინამიკით.
11	მეწყრის წარმოშობის მიზეზები	ატმოსფერული ნაღებებით გრუნტების გადატენიანება, ხევის ბორტების დახრილობა, ხევის გვერდითი ეროზია, კლიმატური და გეოლოგიურ-მორფოლოგიური ფაქტორები.
12	მეწყრის მიერ გამოწვეული ზარალი და საშიშროების რისკი	მეწყერი საშიშროებას მოსახლეობისთვის ან ინფრასტრუქტურისთვის არ წარმოადგენს
13	მეწყრის მიმდებარე ფერდობების მდგრადობის დახასიათება	მეწყრის მიმდებარე ფერდობები არამდგრადია.
14	მეწყრული სხეულისა და მიმდებარე ფერდობების მდგრადობის ღონისძიებების უზრუნველყოფა	მოსალოდნელი არასასურველი შედეგით მიღებული ზიანი იმდენად მცირეა რომ ღონისძიების გატარება არამიზანშეწონილია.

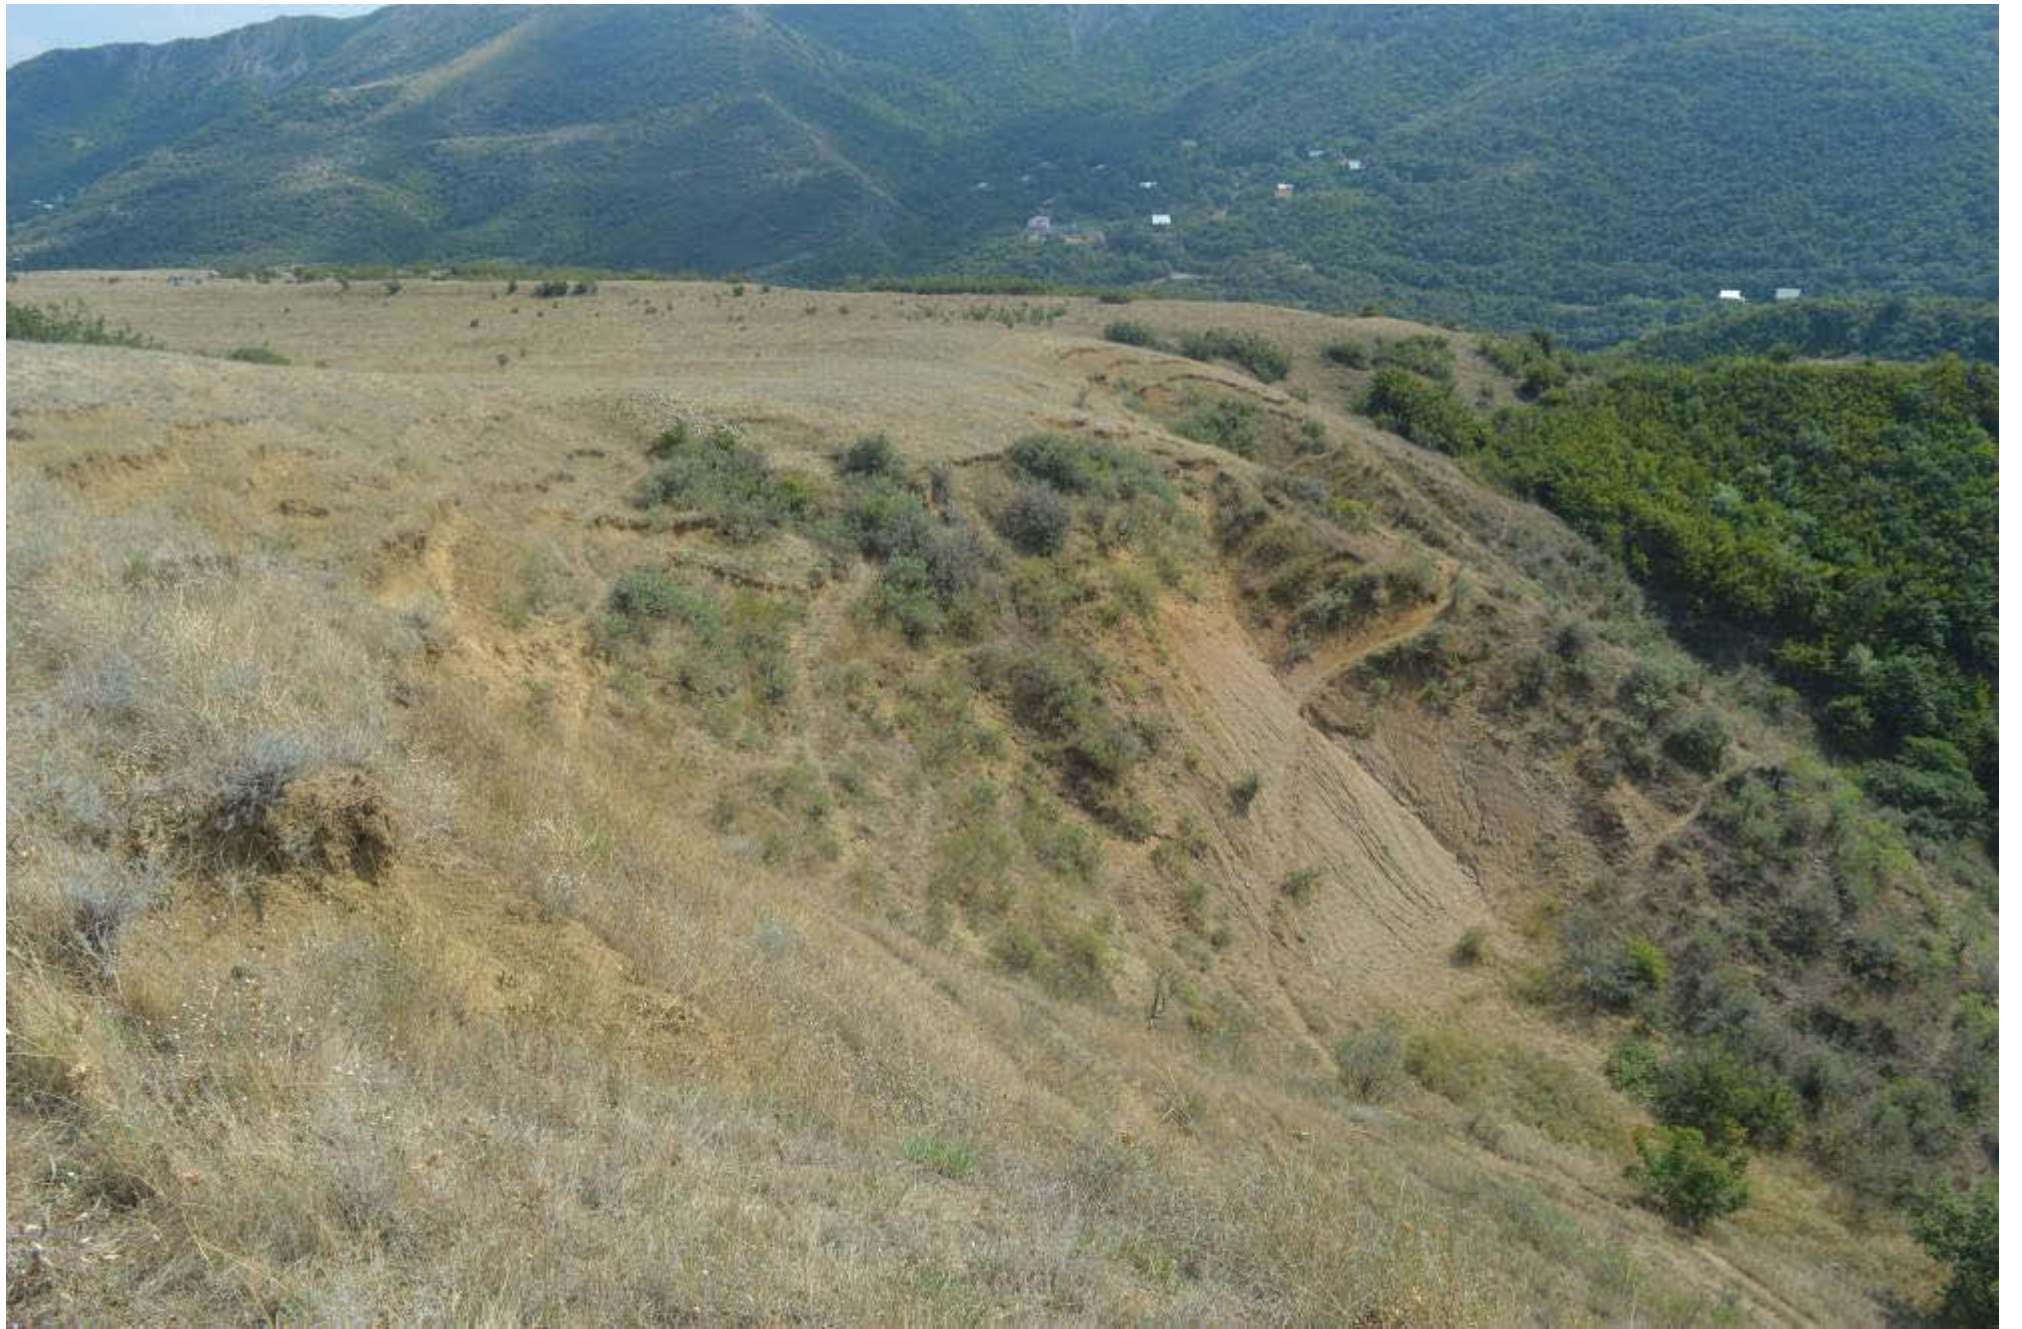
1	მეწყრის № რუკაზე	№ 167
2	ადგილმდებარეობა	ადგილის კოორდინატები: X-473132; Y-4625432; მდ. მტკვრის მარჯვენა სანაპირო, მდ. ნაოკიასხევის მარცხენა ფერდობი.
3	მეწყრული ფერდის გენეზისი და რელიეფის ხასიათი	ეროზიულ-დენუდაციური გენეზისის ფერდობი, ექსპოზიცია დასავლურია, დახრილობა 30-35°.
4	მეწყრული ფერდის გეოლოგიური აგებულება	ფერდობი გეოლოგიური თვალსაზრისით აგებულია ქვედა მიოცენური ასაკის (N <sub>1</sub> <sup>1</sup> sc) საყარაულოს ჰორიზონტის ნალექებით, ლითოლოგიურად წარმოდგენილი კვარც-არკოზული ქვიშაქვები თიხებითა და მიკროკონგლომერატების შუაშრეებით.
5	მეწყრული ფერდის ჰიდროგეოლოგიური პირობები	გრუნტის წყლების გამოსავლები არ ფიქსირდება.
6	მეწყრის მდებარეობა ფერდობის ბაზისის მიმართებით	მეწყრის ბაზისი არის ხეობის კალაპოტი.
7	მეწყრული სხეულის საერთო დახასიათება	მეწყრის ფართობია 2.14 ჰა, სიგრძე 145 მ, სიგანე 130მ. მეწყრის ძირი დაფარულია ხე მცენარეულობით.
8	მეწყრული სხეულის ამგები ქანები (გეოლოგიური ინდექსი) და მათი საინჟინრო გეოლოგიური დახასიათება	მეწყერი განვითარებულია თანამედროვე (Q <sub>2</sub> <sup>v</sup> ) დელუვიური გენეზისის ნალექებში: თიხა-თიხნარებში.

9	მეწყის ტიპი და მისი სიღრმე	სანაპირო-კლიმატოგენური მეწყრები ჩამოქცევითი ტიპისაა. სიმძლავრე 1-2 მეტრი.
10	შედარებითი ასაკი და მეწყრის აქტიურობის ხარისხი	მეწყერი აქტიურია, ნელი დინამიკით.
11	მეწყრის წარმოშობის მიზეზები	ატმოსფერული ნალექებით გრუნტების გადატენიანება, ხევის ბორტების დახრილობა, ხევის გვერდითი ეროზია, კლიმატური და გეოლოგიურ-მორფოლოგიური ფაქტორები.
12	მეწყრის მიერ გამოწვეული ზარალი და საშიშროების რისკი	მეწყერი საშიშროებას მოსახლეობისთვის ან ინფრასტრუქტურისთვის არ წარმოადგენს
13	მეწყრის მიმდებარე ფერდობების მდგრადობის დახასიათება	მეწყრის მიმდებარე ფერდობები არამდგრადია.
14	მეწყრული სხეულისა და მიმდებარე ფერდობების მდგრადობის ღონისძიებების უზრუნველყოფა	მოსალოდნელი არასასურველი შედეგით მიღებული ზიანი იმდენად მცირეა რომ ღონისძიების გატარება არამიზანშეწონილია.

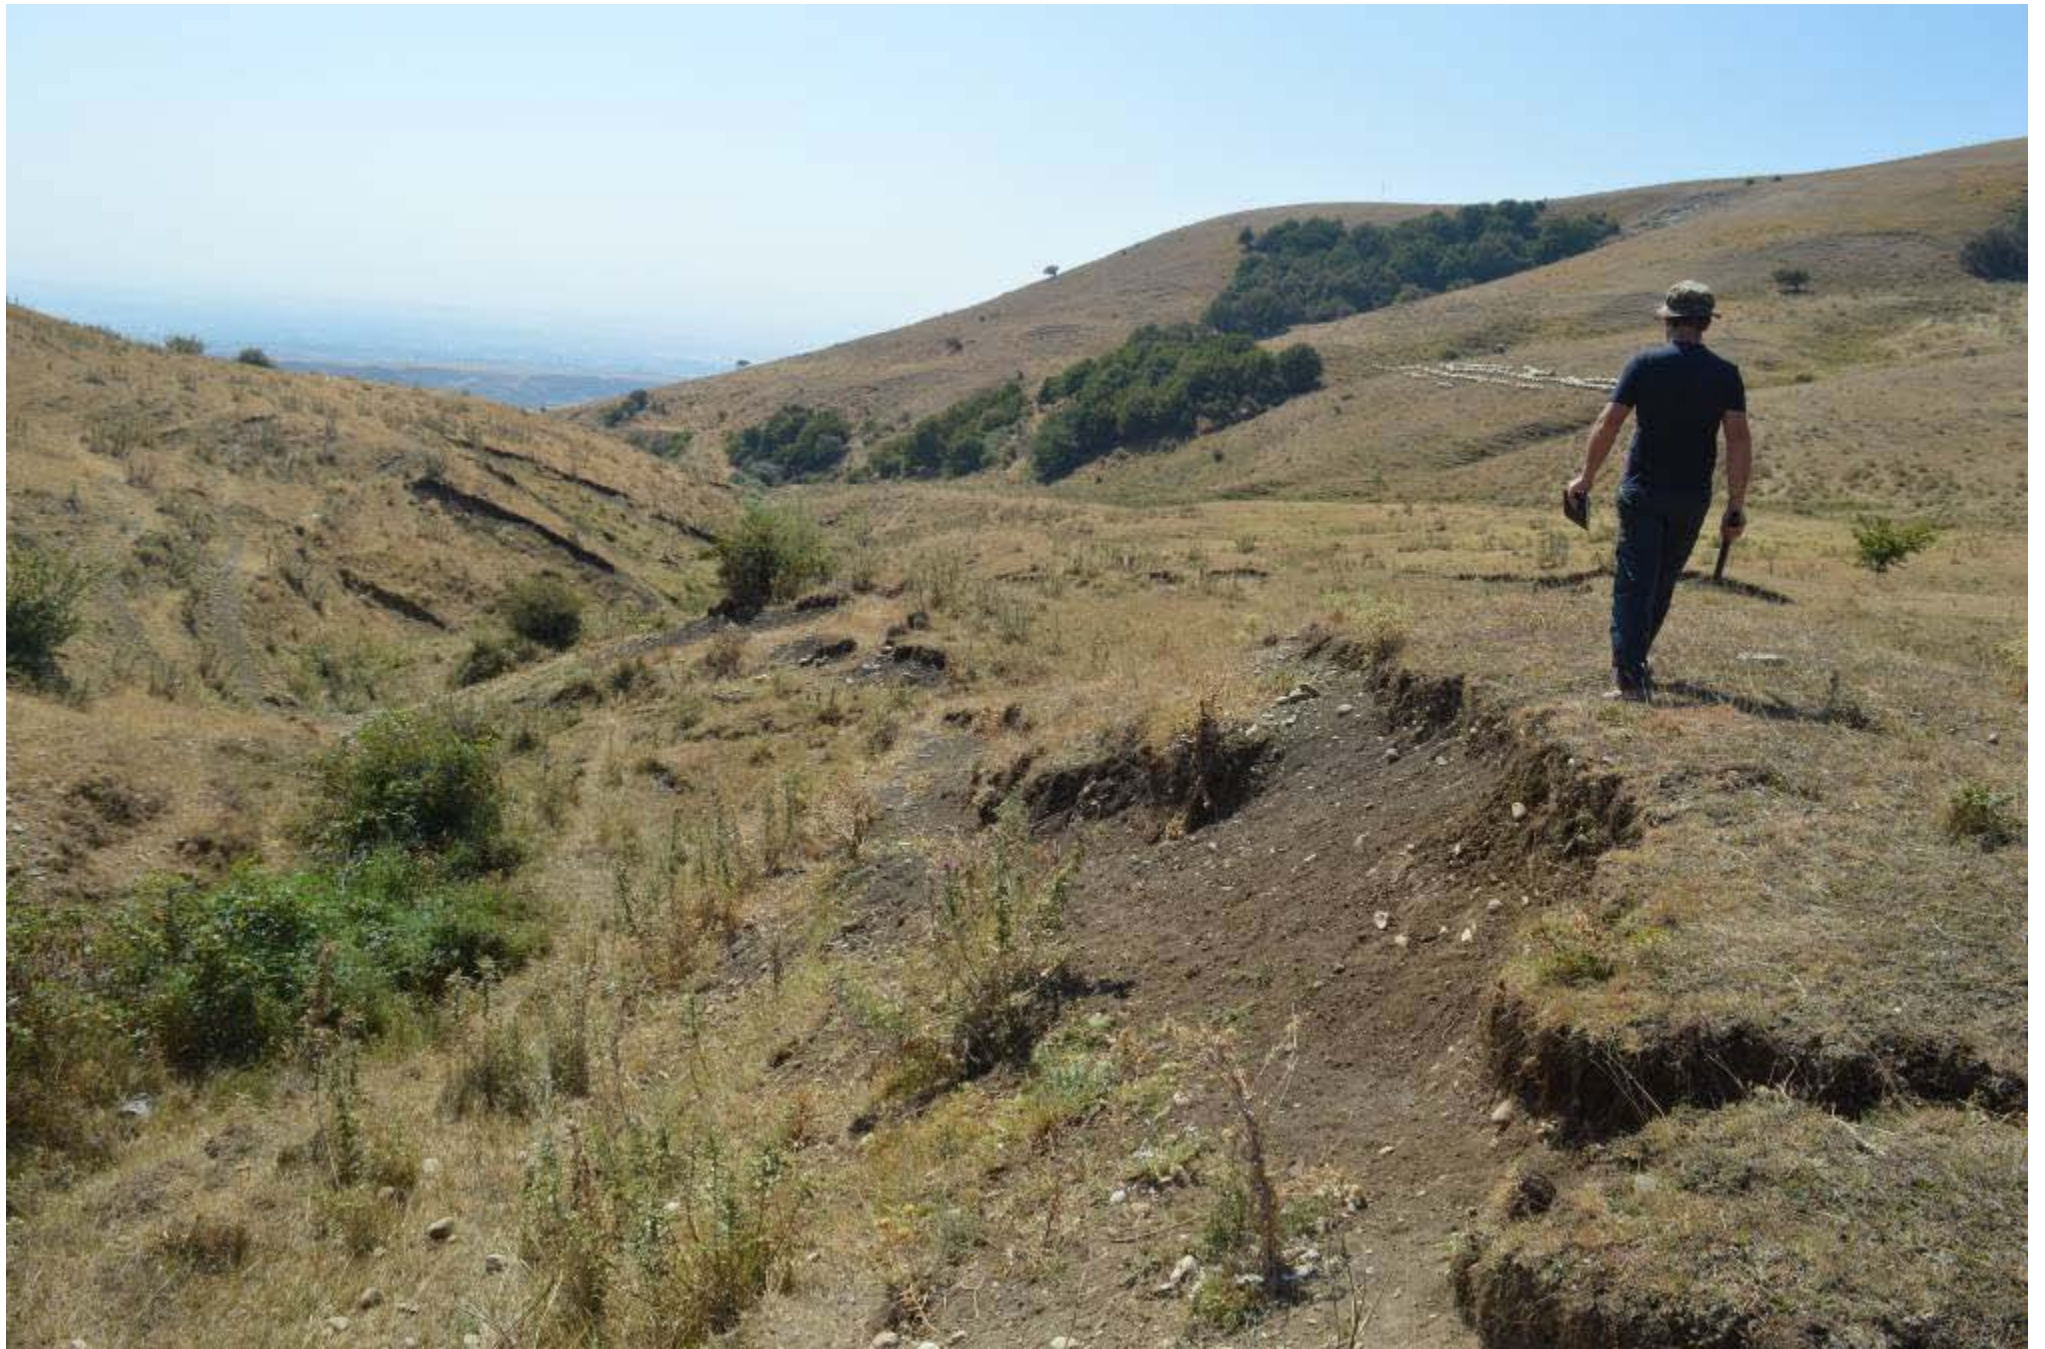
1	მეწყრის № რუკაზე	№ 168
2	ადგილმდებარეობა	ადგილის კოორდინატები: X-493362; Y-4623364; მდ. მტკვრის მარცხენა სანაპირო, მდ. თეთრიხევის მარჯვენა ფერდობი.
3	მეწყრული ფერდის გენეზისი და რელიეფის ხასიათი	ეროზიულ-დენუდაციური გენეზისის ფერდობი, ექსპოზიცია ჩრდილო-აღმოსავლურია, დახრილობა 15-20°.
4	მეწყრული ფერდის გეოლოგიური აგებულება	ფერდობი გეოლოგიური თვალსაზრისით აგებულია ქვედა მიოცენური ასაკის (N <sub>1</sub> <sup>tz</sup> ) კოწახურის ჰორიზონტის ნალექებით, მუქი თხელშრეებრივი თიხებით და ქვიშაქვებით.
5	მეწყრული ფერდის ჰიდროგეოლოგიური პირობები	გრუნტის წყლების გამოსავლები არ ფიქსირდება.
6	მეწყრის მდებარეობა ფერდობის ბაზისის მიმართებით	მეწყრის ბაზისი არის ხეობის კალაპოტი.
7	მეწყრული სხეულის საერთო დახასიათება	მეწყრის ფართობია 0.17 ჰა, სიგრძე 30 მ, სიგანე 80 მ. მეწყრის ძირი დაფარულია ხე მცენარეულობით ზედა ნაწილში შეინიშნება მეწყრის გააქტიურება.
8	მეწყრული სხეულის ამგები ქანები (გეოლოგიური ინდექსი) და მათი საინჟინრო გეოლოგიური დახასიათება	მეწყერი განვითარებულია ქვედა მეოთხეული (Q <sub>1</sub> <sup>VIII</sup> ) დელუვიური გენეზისის ნალექებში: თიხა-თიხნარებში.

9	მეწყის ტიპი და მისი სიღრმე	სანაპირო-კლიმატოგენური მეწყრები ჩამოქცევითი ტიპისაა. სიმძლავრე 0.5-1 მეტრი.
10	შედარებითი ასაკი და მეწყრის აქტიურობის ხარისხი	მეწყერი აქტიურია (ზედა ნაწილი), ნელი დინამიკით.
11	მეწყრის წარმოშობის მიზეზები	ატმოსფერული ნალექებით გრუნტების გადატენიანება, ხევის ბორტების დახრილობა, ხევის გვერდითი ეროზია, კლიმატური და გეოლოგიურ-მორფოლოგიური ფაქტორები.
12	მეწყრის მიერ გამოწვეული ზარალი და საშიშროების რისკი	მეწყერი საშიშროებას მოსახლეობისთვის ან ინფრასტრუქტურისთვის არ წარმოადგენს
13	მეწყრის მიმდებარე ფერდობების მდგრადობის დახასიათება	მეწყრის მიმდებარე ფერდობები არამდგრადია.
14	მეწყრული სხეულისა და მიმდებარე ფერდობების მდგრადობის ღონისძიებების უზრუნველყოფა	მოსალოდნელი არასასურველი შედეგი უმნიშვნელოა, ღონისძიების გატარება არამიზანშეწონილია.

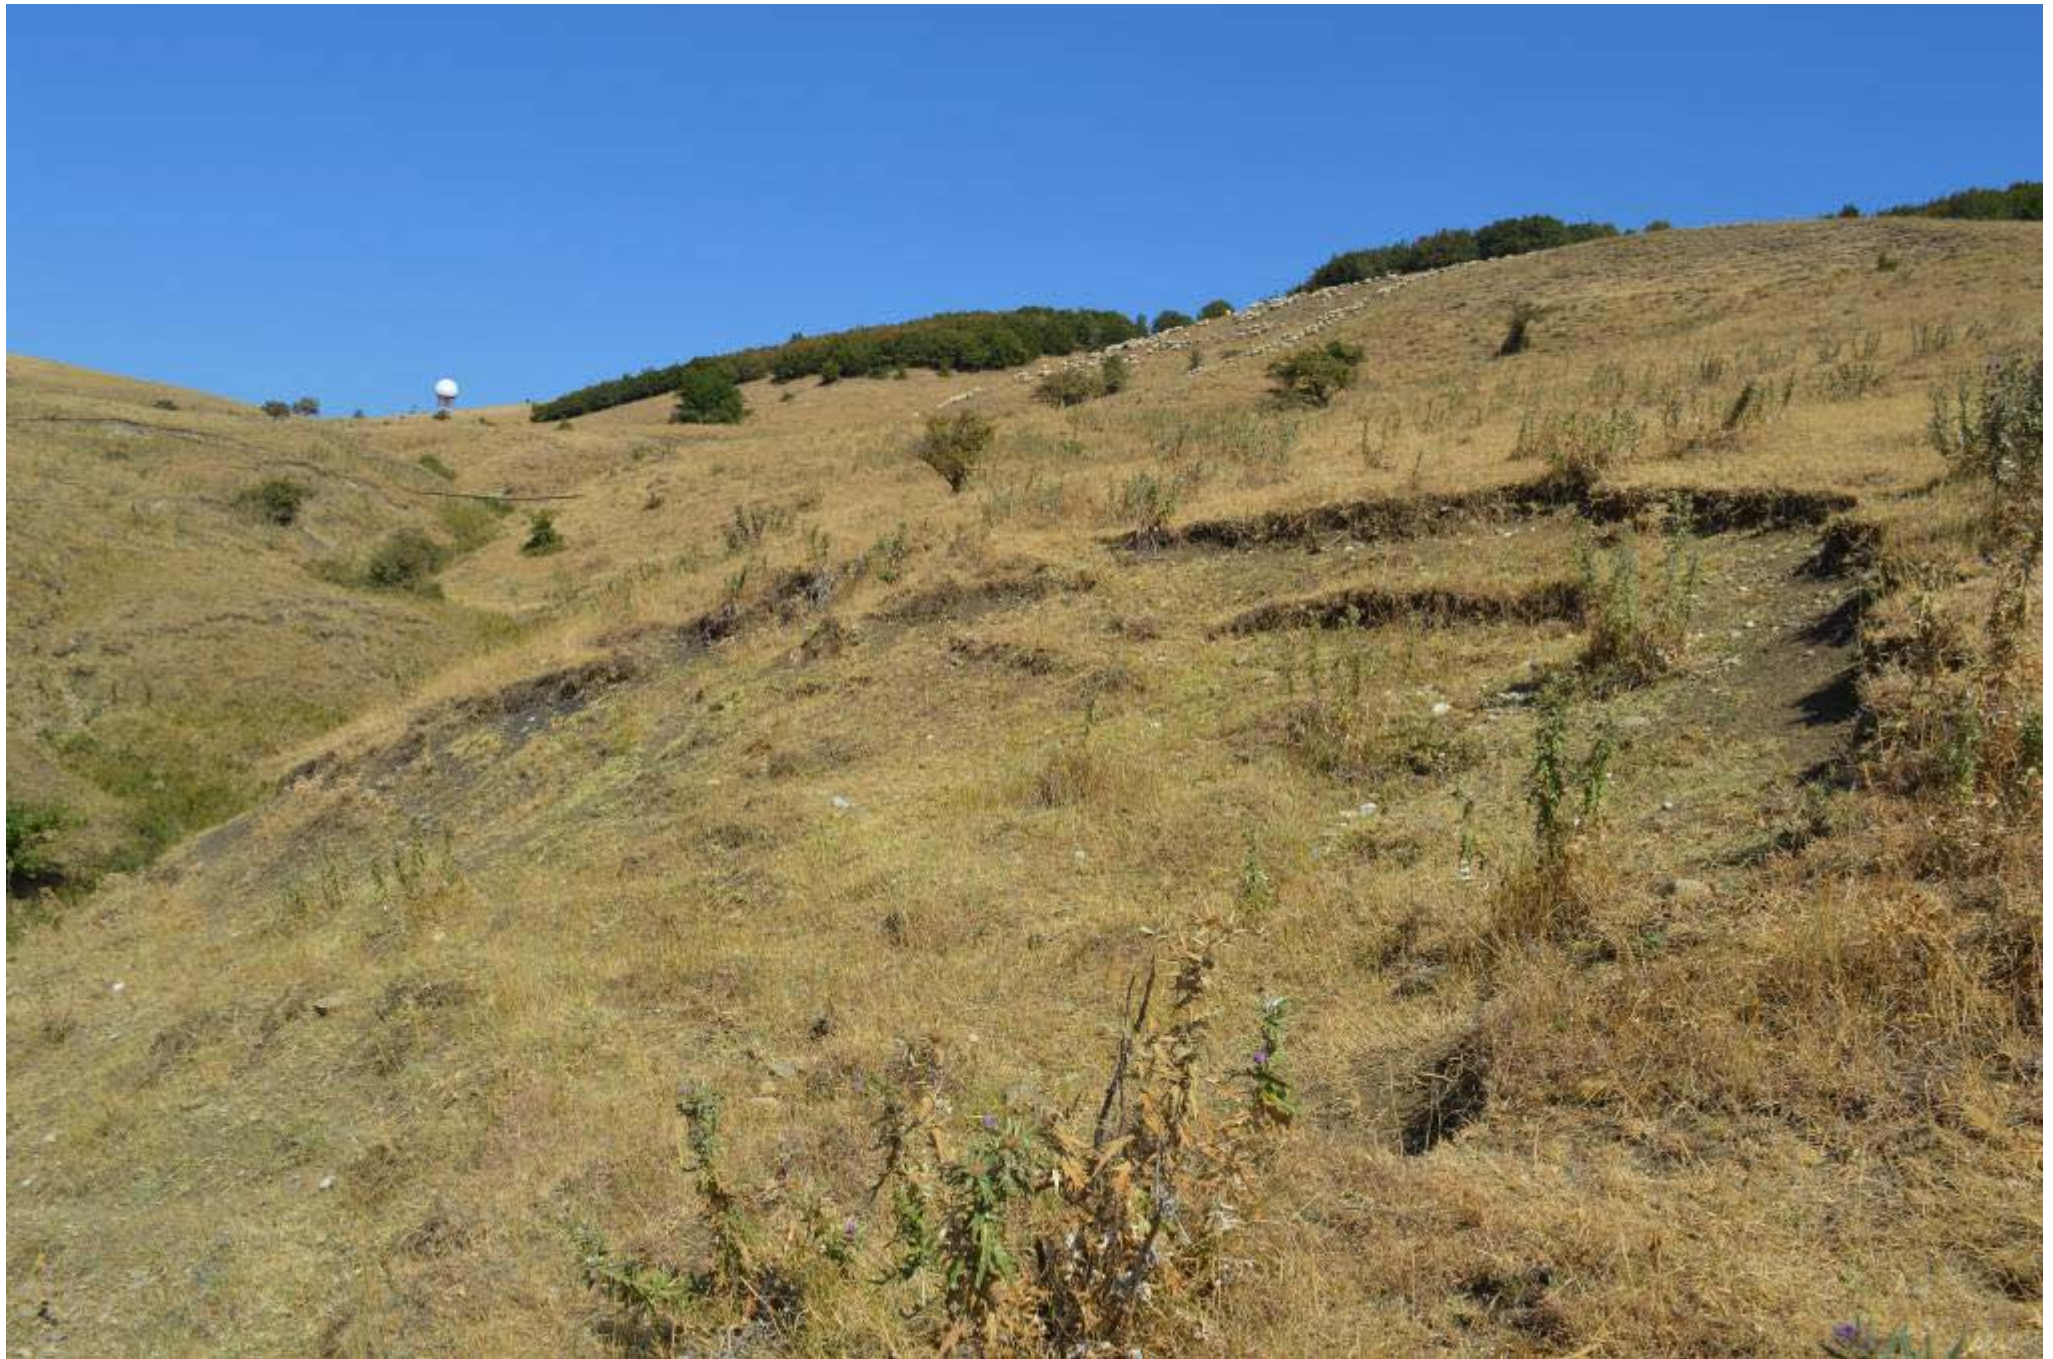
1	მეწყრის № რუკაზე	№ 169
2	ადგილმდებარეობა	ადგილის კოორდინატები: X-493411; Y-4623256; მდ. მტკვრის მარცხენა სანაპირო, მდ. თეთრიხევის მარცხენა ფერდობი.
3	მეწყრული ფერდის გენეზისი და რელიეფის ხასიათი	ეროზიულ-დენუდაციური გენეზისის ფერდობი, ექსპოზიცია ჩრდილო-აღმოსავლურია, დახრილობა 25-30°.
4	მეწყრული ფერდის გეოლოგიური აგებულება	ფერდობი გეოლოგიური თვალსაზრისით აგებულია ქვედა მიოცენური ასაკის (N <sub>1</sub> <sup>sc</sup> ) საყარაულოს ჰორიზონტის ნალექებით, ლითოლოგიურად წარმოდგენილი კვარც-არკოზული ქვიშაქვები თიხებითა და მიკროკონგლომერატების შუაშრეებით.
5	მეწყრული ფერდის ჰიდროგეოლოგიური პირობები	გრუნტის წყლების გამოსავლები არ ფიქსირდება.
6	მეწყრის მდებარეობა ფერდობის ბაზისის მიმართებით	მეწყრის ბაზისი არის ხეობის კალაპოტი.
7	მეწყრული სხეულის საერთო დახასიათება	მეწყრის ფართობია 0.04 ჰა, სიგრძე 20 მ, სიგანე 25მ.
8	მეწყრული სხეულის აგებები ქანები (გეოლოგიური ინდექსი) და მათი საინჟინრო გეოლოგიური დახასიათება	მეწყერი განვითარებულია ქვედა მეოთხეული (Q <sub>1</sub> <sup>VIII</sup> ) დელუვიური გენეზისის ნალექებში: თიხა-თიხნარებში.

9	მეწყის ტიპი და მისი სიღრმე	სანაპირო-კლიმატოგენური ზედაპირული ცოცვითი ტიპისაა. სიმძლავრე 0.5 მეტრი.
10	შედარებითი ასაკი და მეწყრის აქტიურობის ხარისხი	მეწყერი აქტიურია ნელი დინამიკით.
11	მეწყრის წარმოშობის მიზეზები	ატმოსფერული ნალექებით გრუნტების გადატენიანება, ხევის ბორტების დახრილობა, ხევის გვერდითი ეროზია, კლიმატური და გეოლოგიურ-მორფოლოგიური ფაქტორები.
12	მეწყრის მიერ გამოწვეული ზარალი და საშიშროების რისკი	მეწყერი საშიშროებას მოსახლეობისთვის ან ინფრასტრუქტურისთვის არ წარმოადგენს
13	მეწყრის მიმდებარე ფერდობების მდგრადობის დახასიათება	მეწყრის მიმდებარე ფერდობები არამდგრადია.
14	მეწყრული სხეულისა და მიმდებარე ფერდობების მდგრადობის ღონისძიებების უზრუნველყოფა	მოსალოდნელი არასასურველი შედეგი უმნიშვნელოა, ღონისძიების გატარება არამიზანშეწონილია.

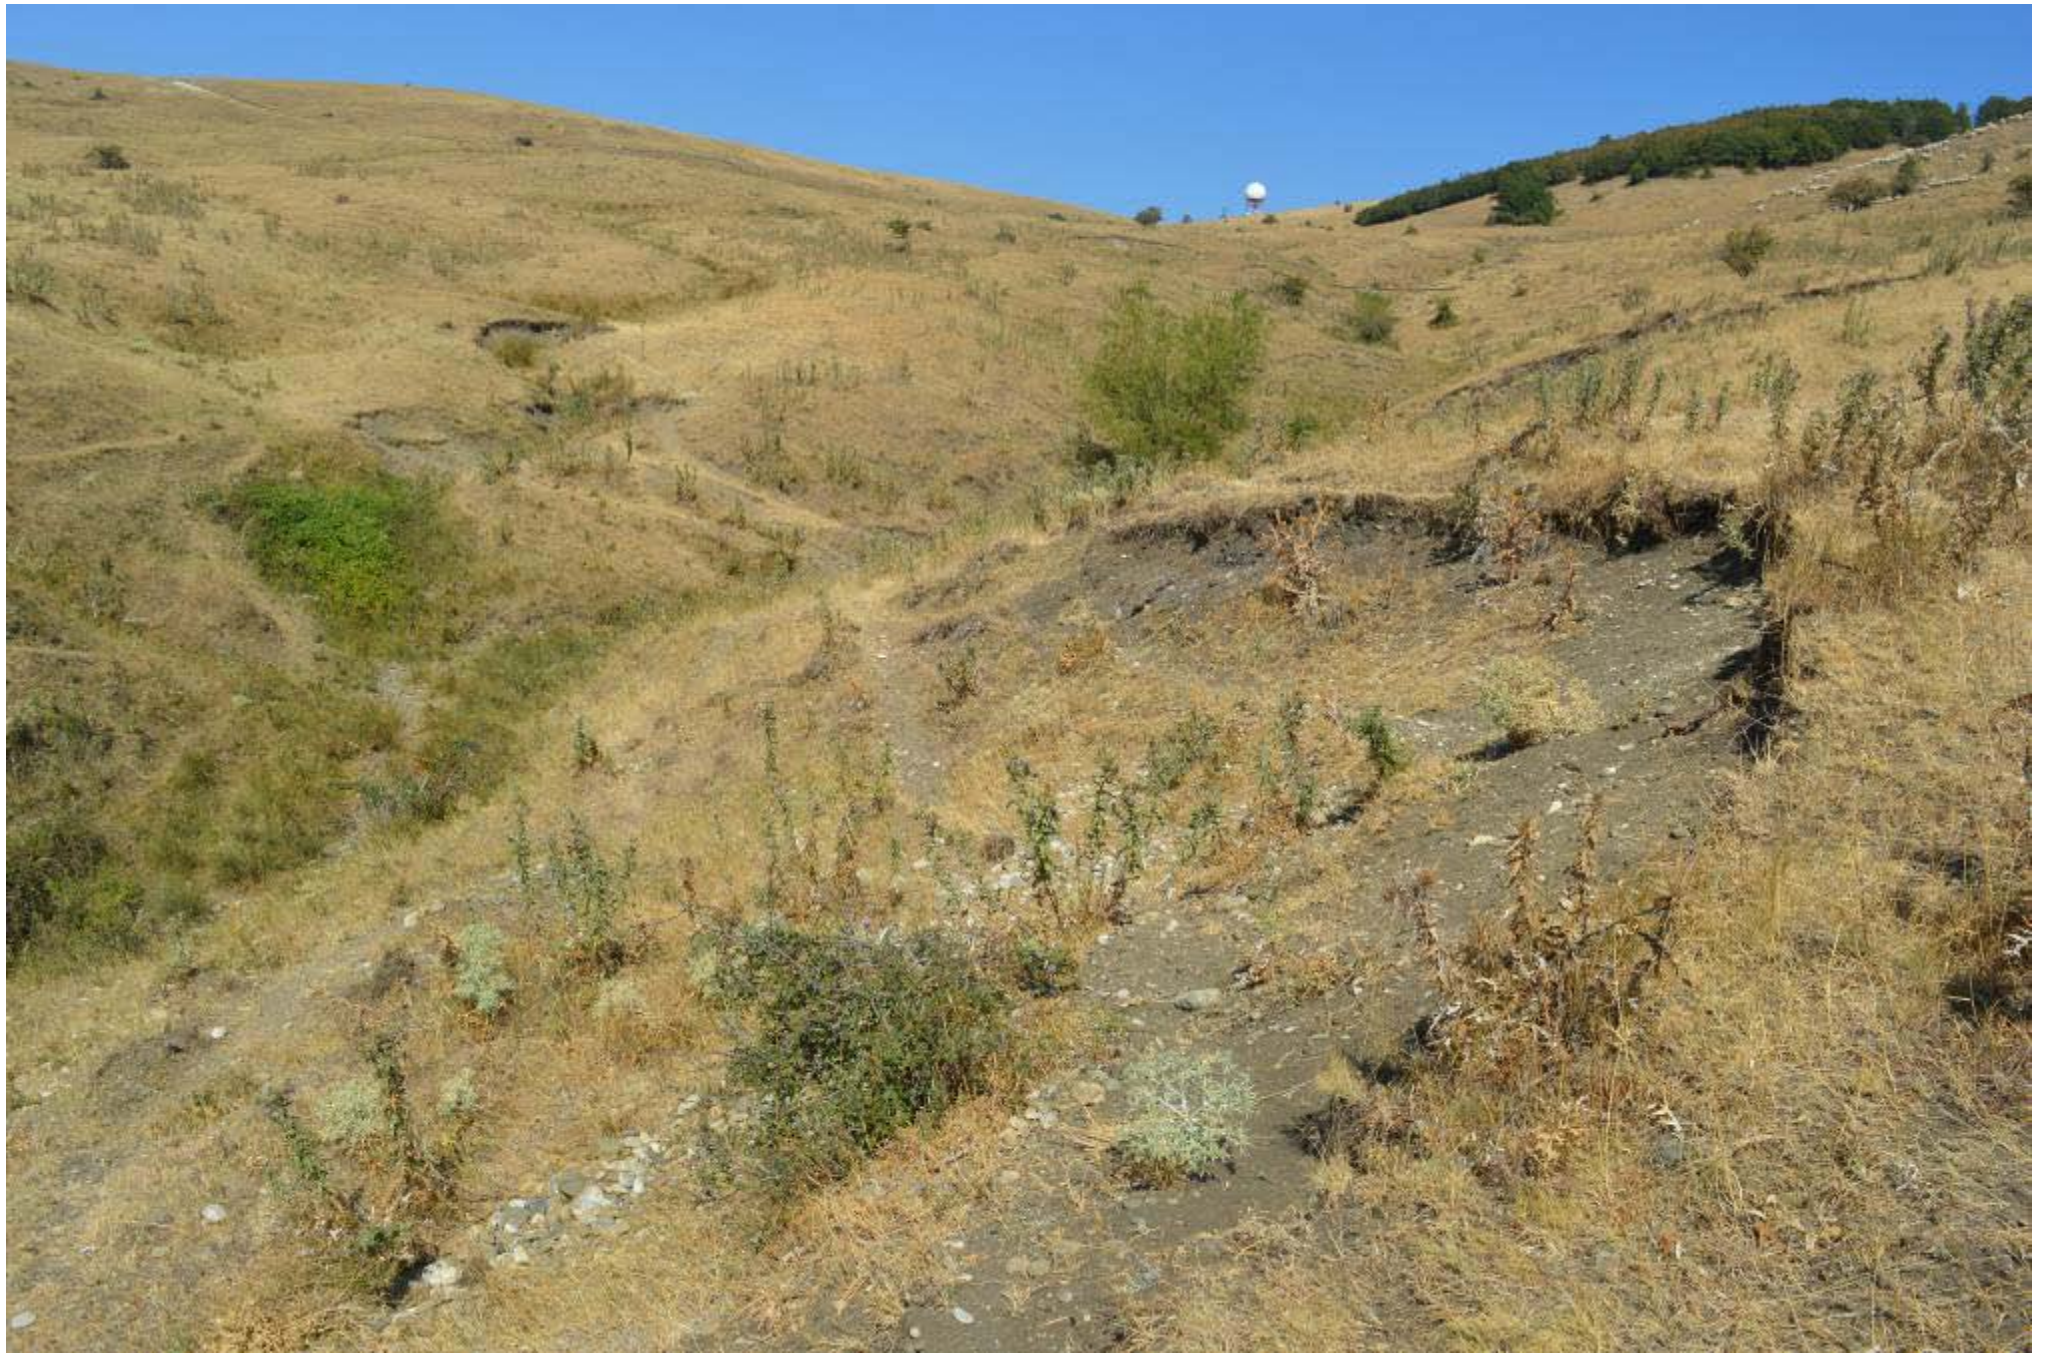
1	მეწყრის № რუკაზე	№ 170
2	ადგილმდებარეობა	ადგილის კოორდინატები: X-493426; Y-4623216; მდ. მტკვრის მარცხენა სანაპირო, მდ. თეთრიხევის მარცხენა ფერდობი.
3	მეწყრული ფერდის გენეზისი და რელიეფის ხასიათი	ეროზიულ-დენუდაციური გენეზისის ფერდობი, ექსპოზიცია სამხრეთ-დასავლურია, დახრილობა 20-25°.
4	მეწყრული ფერდის გეოლოგიური აგებულება	ფერდობი გეოლოგიური თვალსაზრისით აგებულია ქვედა მიოცენური ასაკის (N <sub>1</sub> <sup>sc</sup> ) საყარაულოს ჰორიზონტის ნალექებით, ლითოლოგიურად წარმოდგენილი კვარც-არკოზული ქვიშაქვები თიხებითა და მიკროკონგლომერატების შუაშრეებით.
5	მეწყრული ფერდის ჰიდროგეოლოგიური პირობები	გრუნტის წყლების გამოსავლები არ ფიქსირდება.
6	მეწყრის მდებარეობა ფერდობის ბაზისის მიმართებით	მეწყრის ბაზისი არის ხეობის კალაპოტი.
7	მეწყრული სხეულის საერთო დახასიათება	მეწყრის ფართობია 0.03 ჰა, სიგრძე 15 მ, სიგანე 25მ.
8	მეწყრული სხეულის აგები ქანები (გეოლოგიური ინდექსი) და მათი საინჟინრო გეოლოგიური დახასიათება	მეწყერი განვითარებულია ქვედა მეოთხეული (Q <sub>1</sub> <sup>VIII</sup> ) დელუვიური გენეზისის ნალექებში: თიხა-თიხნარებში.

9	მეწყის ტიპი და მისი სიღრმე	სანაპირო-კლიმატოგენური ზედაპირული ცოცვითი ტიპისაა. სიმძლავრე 0.5 მეტრი.
10	შედარებითი ასაკი და მეწყრის აქტიურობის ხარისხი	მეწყერი აქტიურია ნელ დინამიკით.
11	მეწყრის წარმოშობის მიზეზები	ატმოსფერული ნალექებით გრუნტების გადატენიანება, ხევის ბორტების დახრილობა, ხევის გვერდითი ეროზია, კლიმატური და გეოლოგიურ-მორფოლოგიური ფაქტორები.
12	მეწყრის მიერ გამოწვეული ზარალი და საშიშროების რისკი	მეწყერი საშიშროებას მოსახლეობისთვის ან ინფრასტრუქტურისთვის არ წარმოადგენს
13	მეწყრის მიმდებარე ფერდობების მდგრადობის დახასიათება	მეწყრის მიმდებარე ფერდობები არამდგრადია.
14	მეწყრული სხეულისა და მიმდებარე ფერდობების მდგრადობის ღონისძიებების უზრუნველყოფა	მოსალოდნელი არასასურველი შედეგი უმნიშვნელოა, ღონისძიების გატარება არამიზანშეწონილია.
