# მეწყრის ფურცელი № 1

თარიღი: 27.11.2017 ბაკურ ჯინორია, გიორგი გაფრინდაშვილი

1	მეწყრის # რუკაზე	1
2	ადგილმდებარეობა	X-491381, Y-4623485 მდ. კვირიკობის ხევის მარცხენა უსახელო შენაკადის მარცხენა ფერდობი
3	მეწყრული ფერდობის გენეზისი და რელიეფის ხასიათი	ჩრდილოური ექსპოზიციის 25-30° დახრილობის, ჩრდილოეთ ექსპოზიციის ფერდობი
4	მეწყრული ფერდობის გეოლოგიური აგებულება	მეწყრის ფერდობის გეოლოგიურ აგებულებაში მონაწილეობენ ქვედა მიოცენური ასაკის, კოწახურის იარუსის ნალექებით (N <sub>1</sub> <sup>1</sup> cz), რომლებიც წარმოდგენილია მუქი, თხელშრეებრივი თიხებით და ქვიშაქვებით
5	მეწყრული ფერდობის ჰიდროგეოლოგიური პირობები	ზედაპირზე გრუნტის წყლების გამოსავლები არ ფიქსირდება.
6	მეწყრის ბაზისის მდებარეობა ფერდობთან მიმართებაში	მეწყრის ბაზისი არის ხეობის კალაპოტი
7	მეწყრული სხეულის საერთო დახასიათება	მეწყრის სიგრძე: 15 მ სიგანე: 10 მ ფართობი: 0.054 ჰა. მეწყრულ სხეულზე ფიქსირდება ძირითადი ქანების გამოსავლები. ხეობის ძირი დაფარულია ხე-მცენარეულობით. მიმდებარე ფერდობები და ხეობის დიდი ნაწილი მეწყრულია.

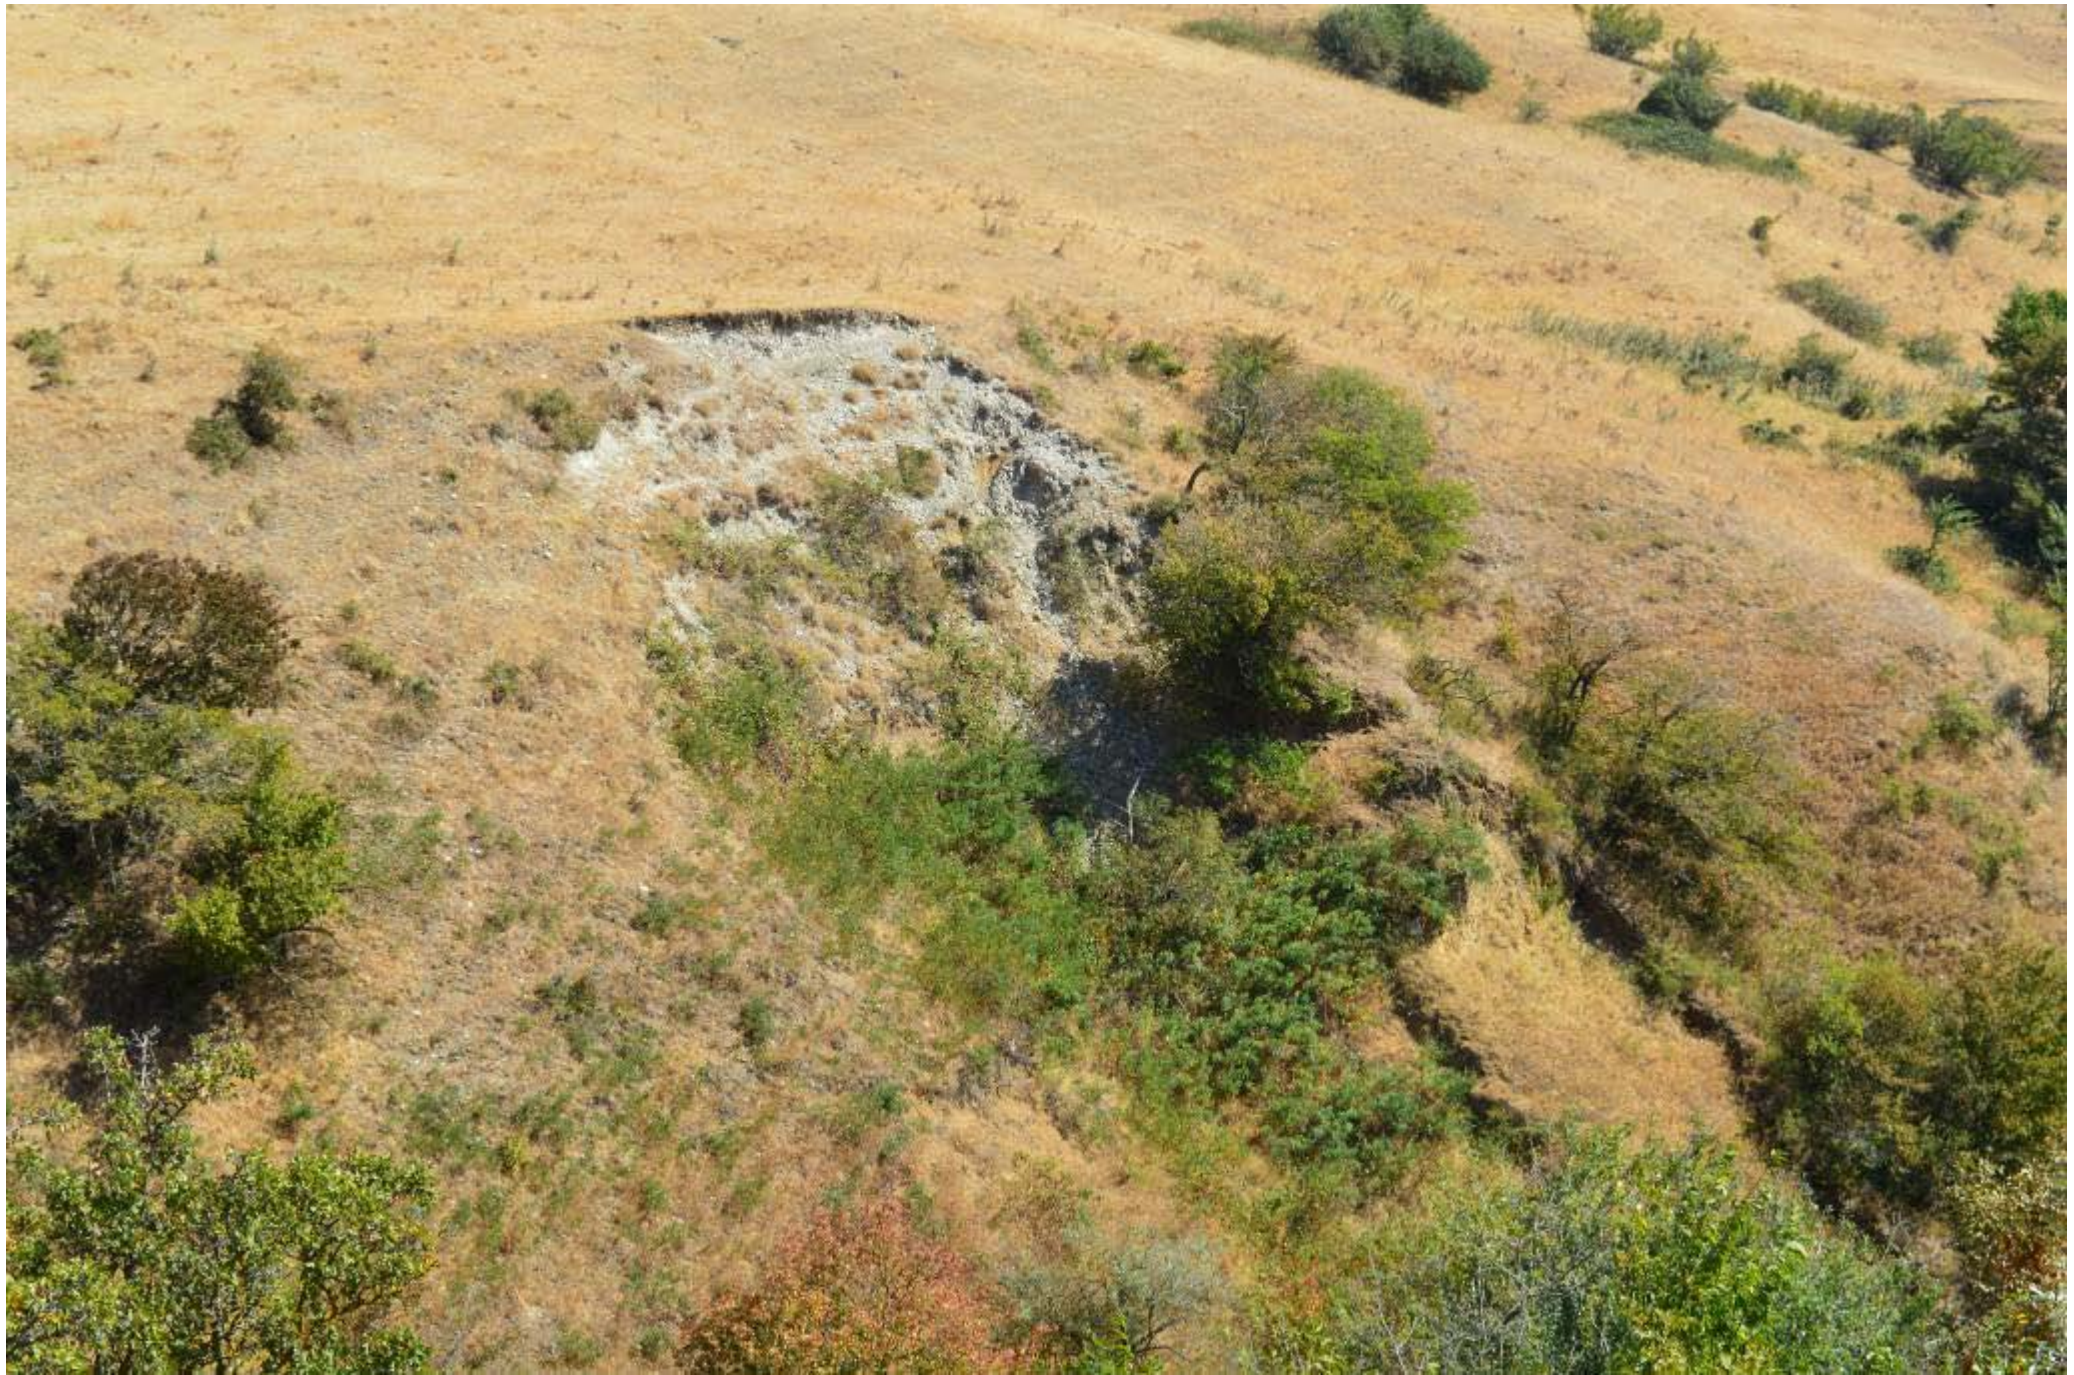
1	მეწყერის № რუკაზე	№ 171
2	ადგილმდებარეობა	ადგილის კოორდინატები: X-493653; Y-4622864; მდ. მტკვრის მარცხენა სანაპირო, მდ. თეთრიხევის მარცხენა ფერდობი.
3	მეწყერული ფერდის გენეზისი და რელიეფის ხასიათი	ეროზიულ-დენუდაციური გენეზისის ფერდობი, ექსპოზიცია სამხრეთ-დასავლურია, დახრილობა 40-45°.
4	მეწყერული ფერდის გეოლოგიური აგებულება	ფერდობი გეოლოგიური თვალსაზრისით აგებულია ქვედა მიოცენური ასაკის (N <sub>1</sub> <sup>sc</sup> ) საყარაულოს ჰორიზონტის ნალექებით, ლითოლოგიურად წარმოდგენილი კვარც-არკოზული ქვიშაქვები თიხებითა და მიკროკონგლომერატების შუაშრეებით.
5	მეწყერული ფერდის ჰიდროგეოლოგიური პირობები	გრუნტის წყლების გამოსავლები არ ფიქსირდება.
6	მეწყერის მდებარეობა ფერდობის ბაზისის მიმართებით	მეწყერის ბაზისი არის ხეობის კალაპოტი.
7	მეწყერული სხეულის საერთო დახასიათება	მეწყერის ფართობია 0.05 ჰა, სიგრძე 25 მ, სიგანე 25მ.
8	მეწყერული სხეულის ამგები ქანები (გეოლოგიური ინდექსი) და მათი საინჟინრო გეოლოგიური დახასიათება	მეწყერი განვითარებულია ქვედა მეოთხეული (Q <sub>1</sub> <sup>VIII</sup> ) დელუვიური გენეზისის ნალექებში: თიხა-თიხნარებში.

9	მეწყერის ტიპი და მისი სიღრმე	სანაპირო-კლიმატოგენური ზედაპირული ცოცვითი ტიპისაა. სიმძლავრე 0.5-1 მეტრი.
10	შედარებითი ასაკი და მეწყერის აქტიურობის ხარისხი	მეწყერი აქტიურია ნელი დინამიკით.
11	მეწყერის წარმოშობის მიზეზები	ატმოსფერული ნალექებით გრუნტების გადატენიანება, ხევის ბორტების დახრილობა, ხევის გვერდითი ეროზია, კლიმატური და გეოლოგიურ-მორფოლოგიური ფაქტორები.
12	მეწყერის მიერ გამოწვეული ზარალი და საშიშროების რისკი	მეწყერი საშიშროებას მოსახლეობისთვის ან ინფრასტრუქტურისთვის არ წარმოადგენს
13	მეწყერის მიმდებარე ფერდობების მდგრადობის დახასიათება	მეწყერის მიმდებარე ფერდობები არამდგრადია.
14	მეწყერული სხეულისა და მიმდებარე ფერდობების მდგრადობის ღონისძიებების უზრუნველყოფა	მოსალოდნელი არასასურველი შედეგი უმნიშვნელოა, ღონისძიების გატარება არამიზანშეწონილია. საჭიროა მუდმივი გეოლოგიური მონიტორინგი

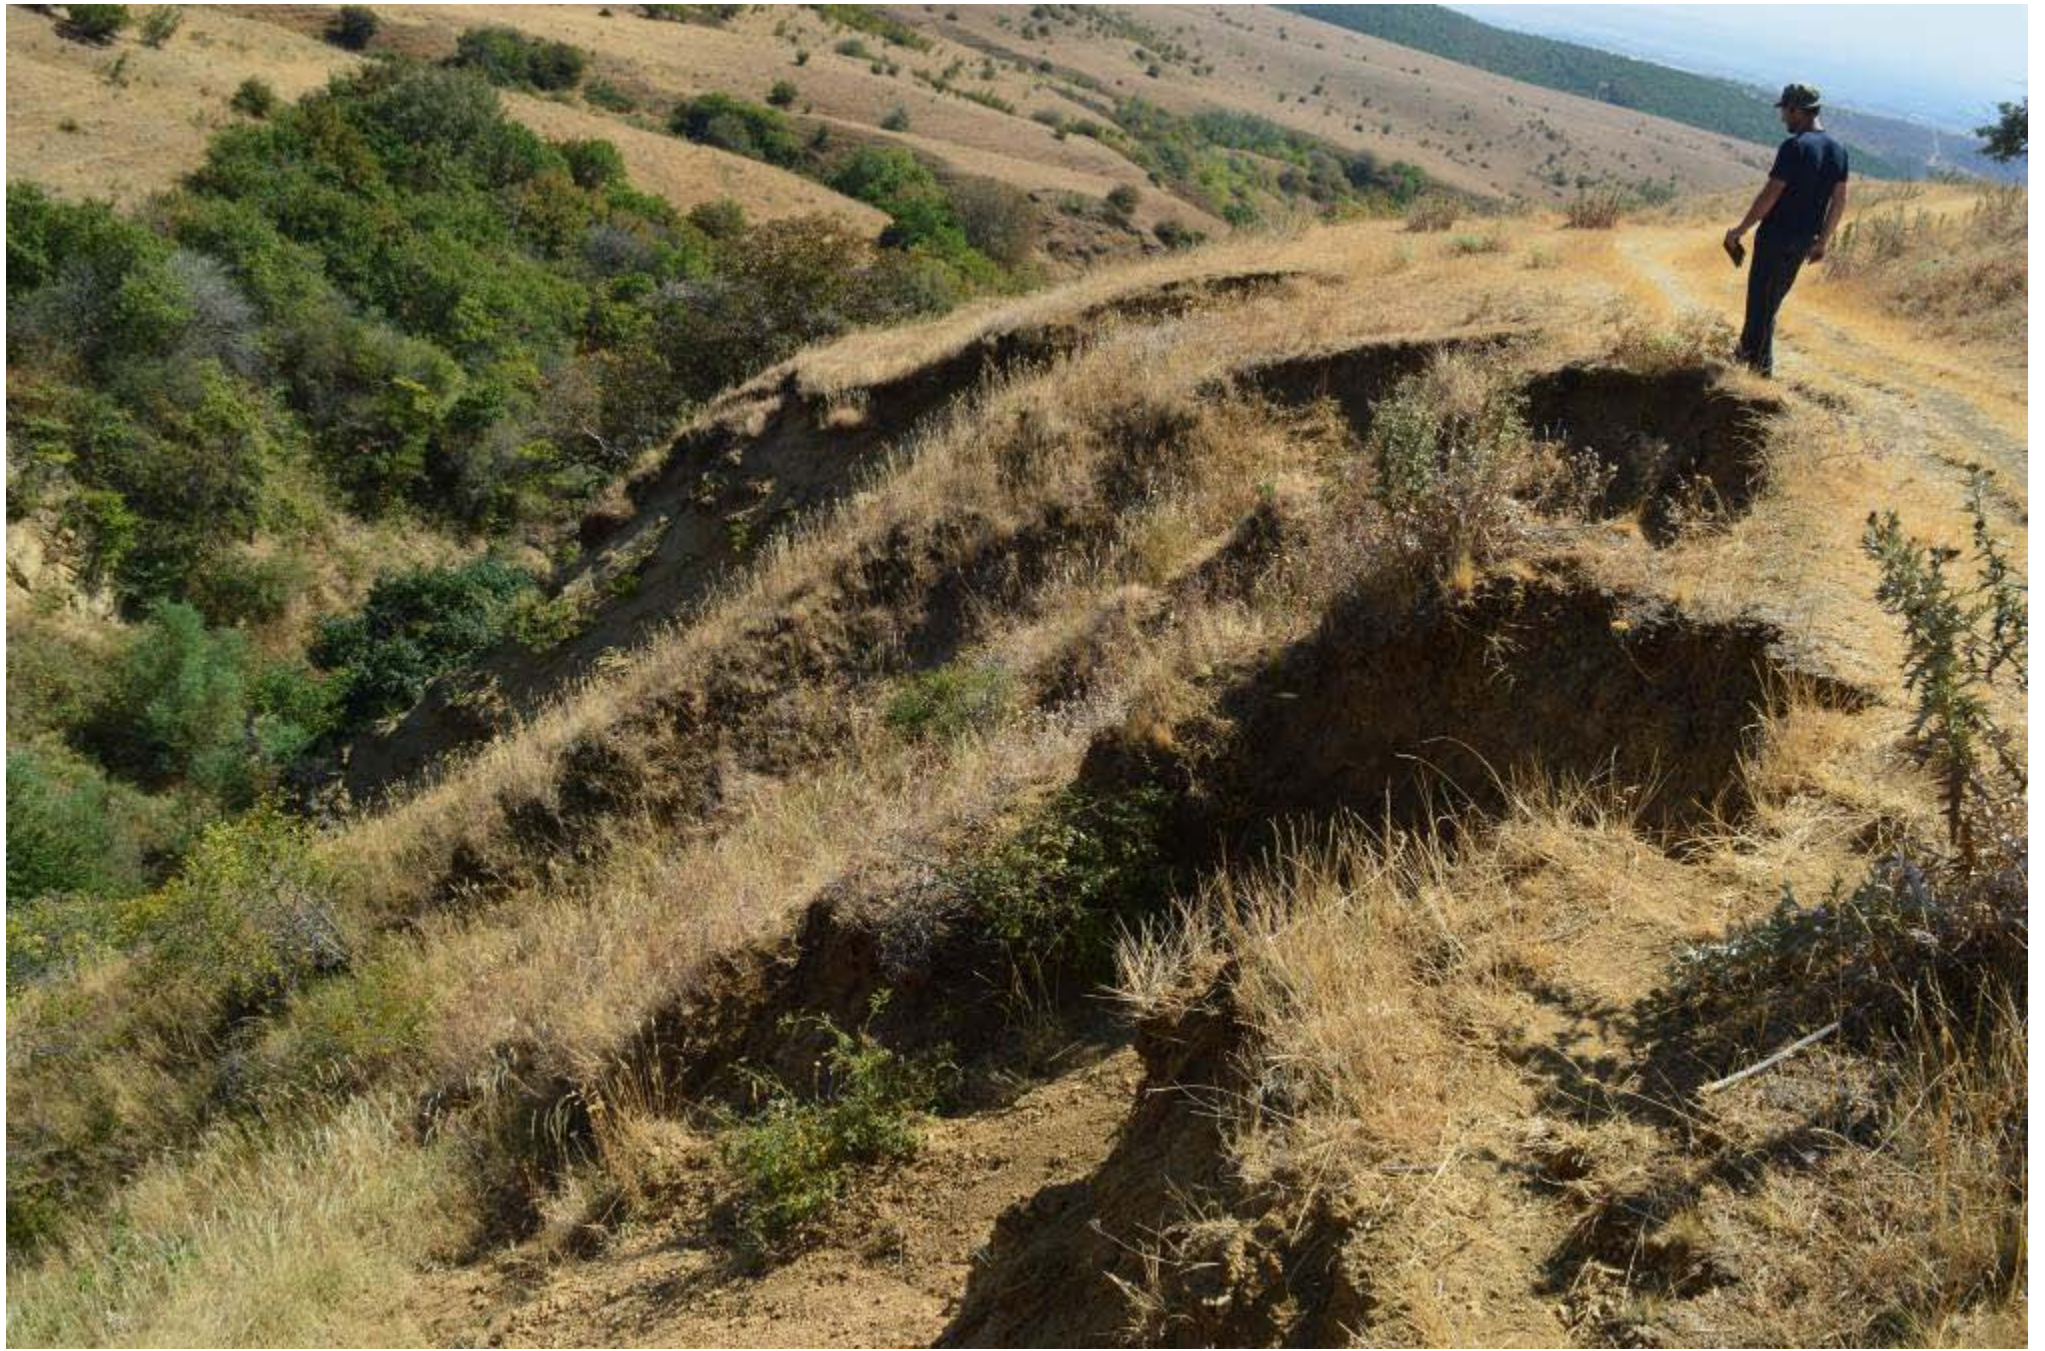
1	მეწყერის № რუკაზე	№ 172
2	ადგილმდებარეობა	ადგილის კოორდინატები: X-493632; Y-4622788; მდ. მტკვრის მარცხენა სანაპირო, მდ. თეთრიხევის მარჯვენა ფერდობი.
3	მეწყერული ფერდის გენეზისი და რელიეფის ხასიათი	ეროზიულ-დენუდაციური გენეზისის ფერდობი, ექსპოზიცია ჩრდილო-აღმოსავლურია, დახრილობა 40-45°.
4	მეწყერული ფერდის გეოლოგიური აგებულება	ფერდობი გეოლოგიური თვალსაზრისით აგებულია ქვედა მიოცენური ასაკის (N <sub>1</sub> <sup>sc</sup> ) საყარაულოს ჰორიზონტის ნალექებით, ლითოლოგიურად წარმოდგენილი კვარც-არკოზული ქვიშაქვები თიხებითა და მიკროკონგლომერატების შუაშრეებით.
5	მეწყერული ფერდის ჰიდროგეოლოგიური პირობები	გრუნტის წყლების გამოსავლები არ ფიქსირდება.
6	მეწყერის მდებარეობა ფერდობის ბაზისის მიმართებით	მეწყერის ბაზისი არის ხეობის კალაპოტი.
7	მეწყერული სხეულის საერთო დახასიათება	მეწყერის ფართობია 0.19 ჰა, სიგრძე 40 მ, სიგანე 60 მ.
8	მეწყერული სხეულის ამგები ქანები (გეოლოგიური ინდექსი) და მათი საინჟინრო გეოლოგიური დახასიათება	მეწყერი განვითარებულია ქვედა მეოთხეული (Q <sub>1</sub> <sup>VIII</sup> ) დელუვიური გენეზისის ნალექებში: თიხა-თიხნარებში.

9	მეწყერის ტიპი და მისი სიღრმე	სანაპირო-კლიმატოგენური ზედაპირული ცოცვითი ტიპისაა. სიმძლავრე 1 -2 მეტრი.
10	შედარებითი ასაკი და მეწყერის აქტიურობის ხარისხი	მეწყერი აქტიურია ნელი დინამიკით.
11	მეწყერის წარმოშობის მიზეზები	ატმოსფერული ნალექებით გრუნტების გადატენიანება, ხევის ბორტების დახრილობა, ხევის გვერდითი ეროზია, კლიმატური და გეოლოგიურ-მორფოლოგიური ფაქტორები.
12	მეწყერის მიერ გამოწვეული ზარალი და საშიშროების რისკი	მეწყერი საშიშროებას მოსახლეობისთვის ან ინფრასტრუქტურისთვის არ წარმოადგენს
13	მეწყერის მიმდებარე ფერდობების მდგრადობის დახასიათება	მეწყერის მიმდებარე ფერდობები არამდგრადია.
14	მეწყერული სხეულისა და მიმდებარე ფერდობების მდგრადობის ღონისძიებების უზრუნველყოფა	მოსალოდნელი არასასურველი შედეგი უმნიშვნელოა, ღონისძიების გატარება არამიზანშეწონილია. მუდმივი გეოლოგიური მონიტორინგი

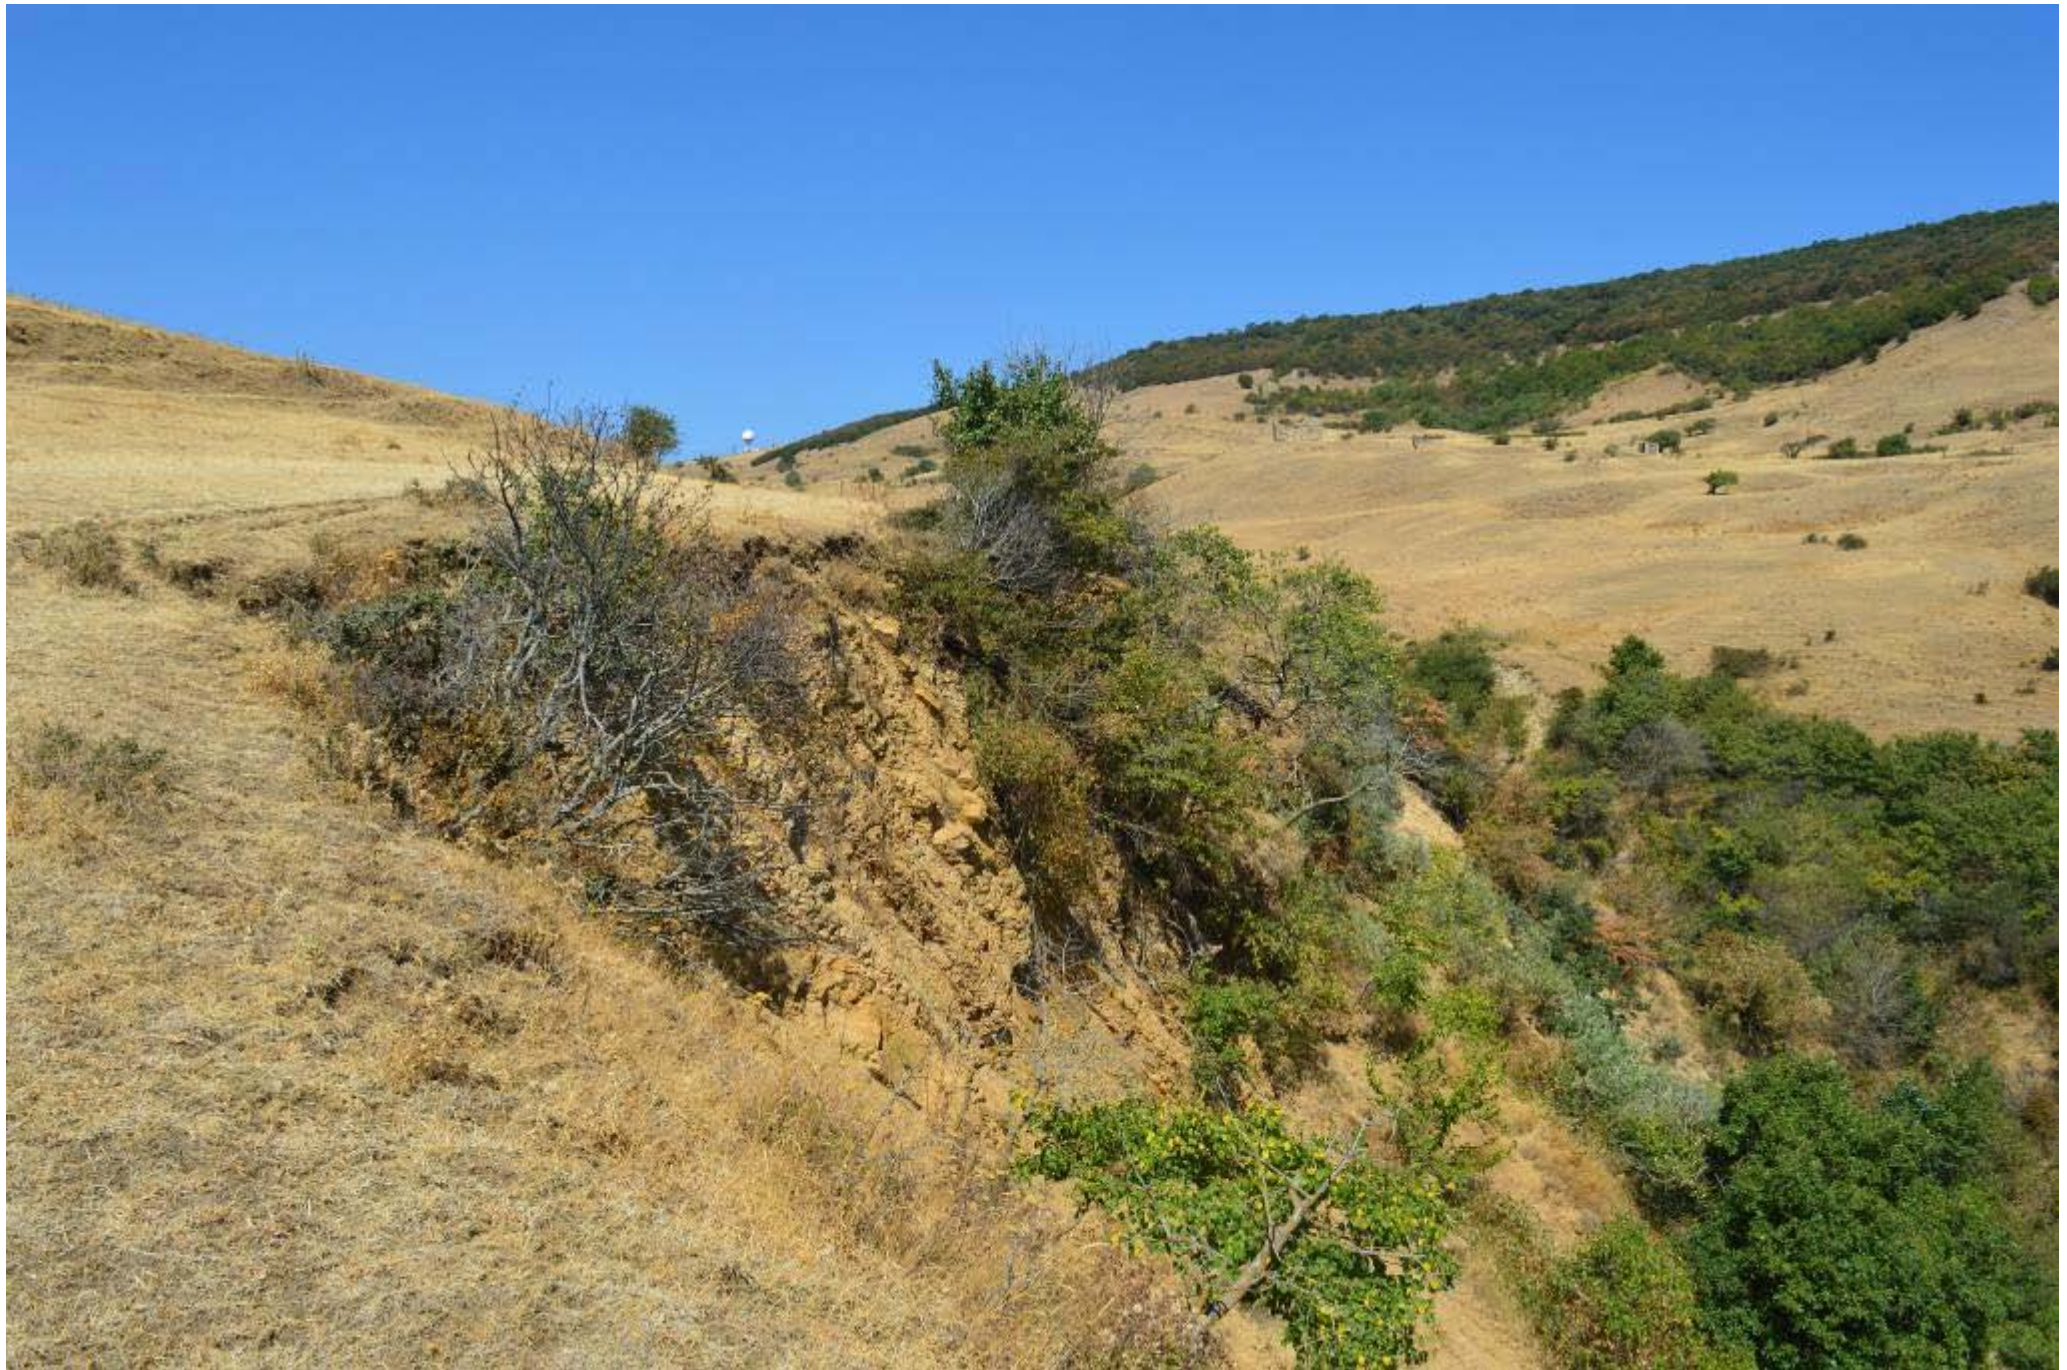
1	მეწყერის № რუკაზე	№ 173
2	ადგილმდებარეობა	ადგილის კოორდინატები: X-493681; Y-4622662; მდ. მტკვრის მარცხენა სანაპირო, მდ. თეთრიხევის მარჯვენა ფერდობი.
3	მეწყერული ფერდის გენეზისი და რელიეფის ხასიათი	ეროზიულ-დენუდაციური გენეზისის ფერდობი, ექსპოზიცია ჩრდილო-აღმოსავლურია, დახრილობა 40-45°.
4	მეწყერული ფერდის გეოლოგიური აგებულება	ფერდობი გეოლოგიური თვალსაზრისით აგებულია ქვედა მიოცენური ასაკის (N <sub>1</sub> <sup>sc</sup> ) საყარაულოს ჰორიზონტის ნალექებით, ლითოლოგიურად წარმოდგენილი კვარც-არკოზული ქვიშაქვები თიხებითა და მიკროკონგლომერატების შუაშრეებით.
5	მეწყერული ფერდის ჰიდროგეოლოგიური პირობები	გრუნტის წყლების გამოსავლები არ ფიქსირდება.
6	მეწყერის მდებარეობა ფერდობის ბაზისის მიმართებით	მეწყერის ბაზისი არის ხეობის კალაპოტი.
7	მეწყერული სხეულის საერთო დახასიათება	მეწყერის ფართობია 0.73 ჰა, სიგრძე 55 მ, სიგანე 135 მ.
8	მეწყერული სხეულის ამგები ქანები (გეოლოგიური ინდექსი) და მათი საინჟინრო გეოლოგიური დახასიათება	მეწყერი განვითარებულია ქვედა მეოთხეული (Q <sub>1</sub> <sup>VIII</sup> ) დელუვიური გენეზისის ნალექებში: თიხა-თიხნარებში.

9	მეწყერის ტიპი და მისი სიღრმე	სანაპირო-კლიმატოგენური ზედაპირული ცოცვითი ტიპისაა. სიმძლავრე 1 -2 მეტრი.
10	შედარებითი ასაკი და მეწყერის აქტიურობის ხარისხი	მეწყერი აქტიურია ნელი დინამიკით.
11	მეწყერის წარმოშობის მიზეზები	ატმოსფერული ნალექებით გრუნტების გადატენიანება, ხევის ბორტების დახრილობა, ხევის გვერდითი ეროზია, კლიმატური და გეოლოგიურ-მორფოლოგიური ფაქტორები.
12	მეწყერის მიერ გამოწვეული ზარალი და საშიშროების რისკი	მეწყერი საშიშროებას მოსახლეობისთვის ან ინფრასტრუქტურისთვის არ წარმოადგენს
13	მეწყერის მიმდებარე ფერდობების მდგრადობის დახასიათება	მეწყერის მიმდებარე ფერდობები არამდგრადია.
14	მეწყერული სხეულისა და მიმდებარე ფერდობების მდგრადობის ღონისძიებების უზრუნველყოფა	მოსალოდნელი არასასურველი შედეგი უმნიშვნელოა, ღონისძიების გატარება არამიზანშეწონილია.

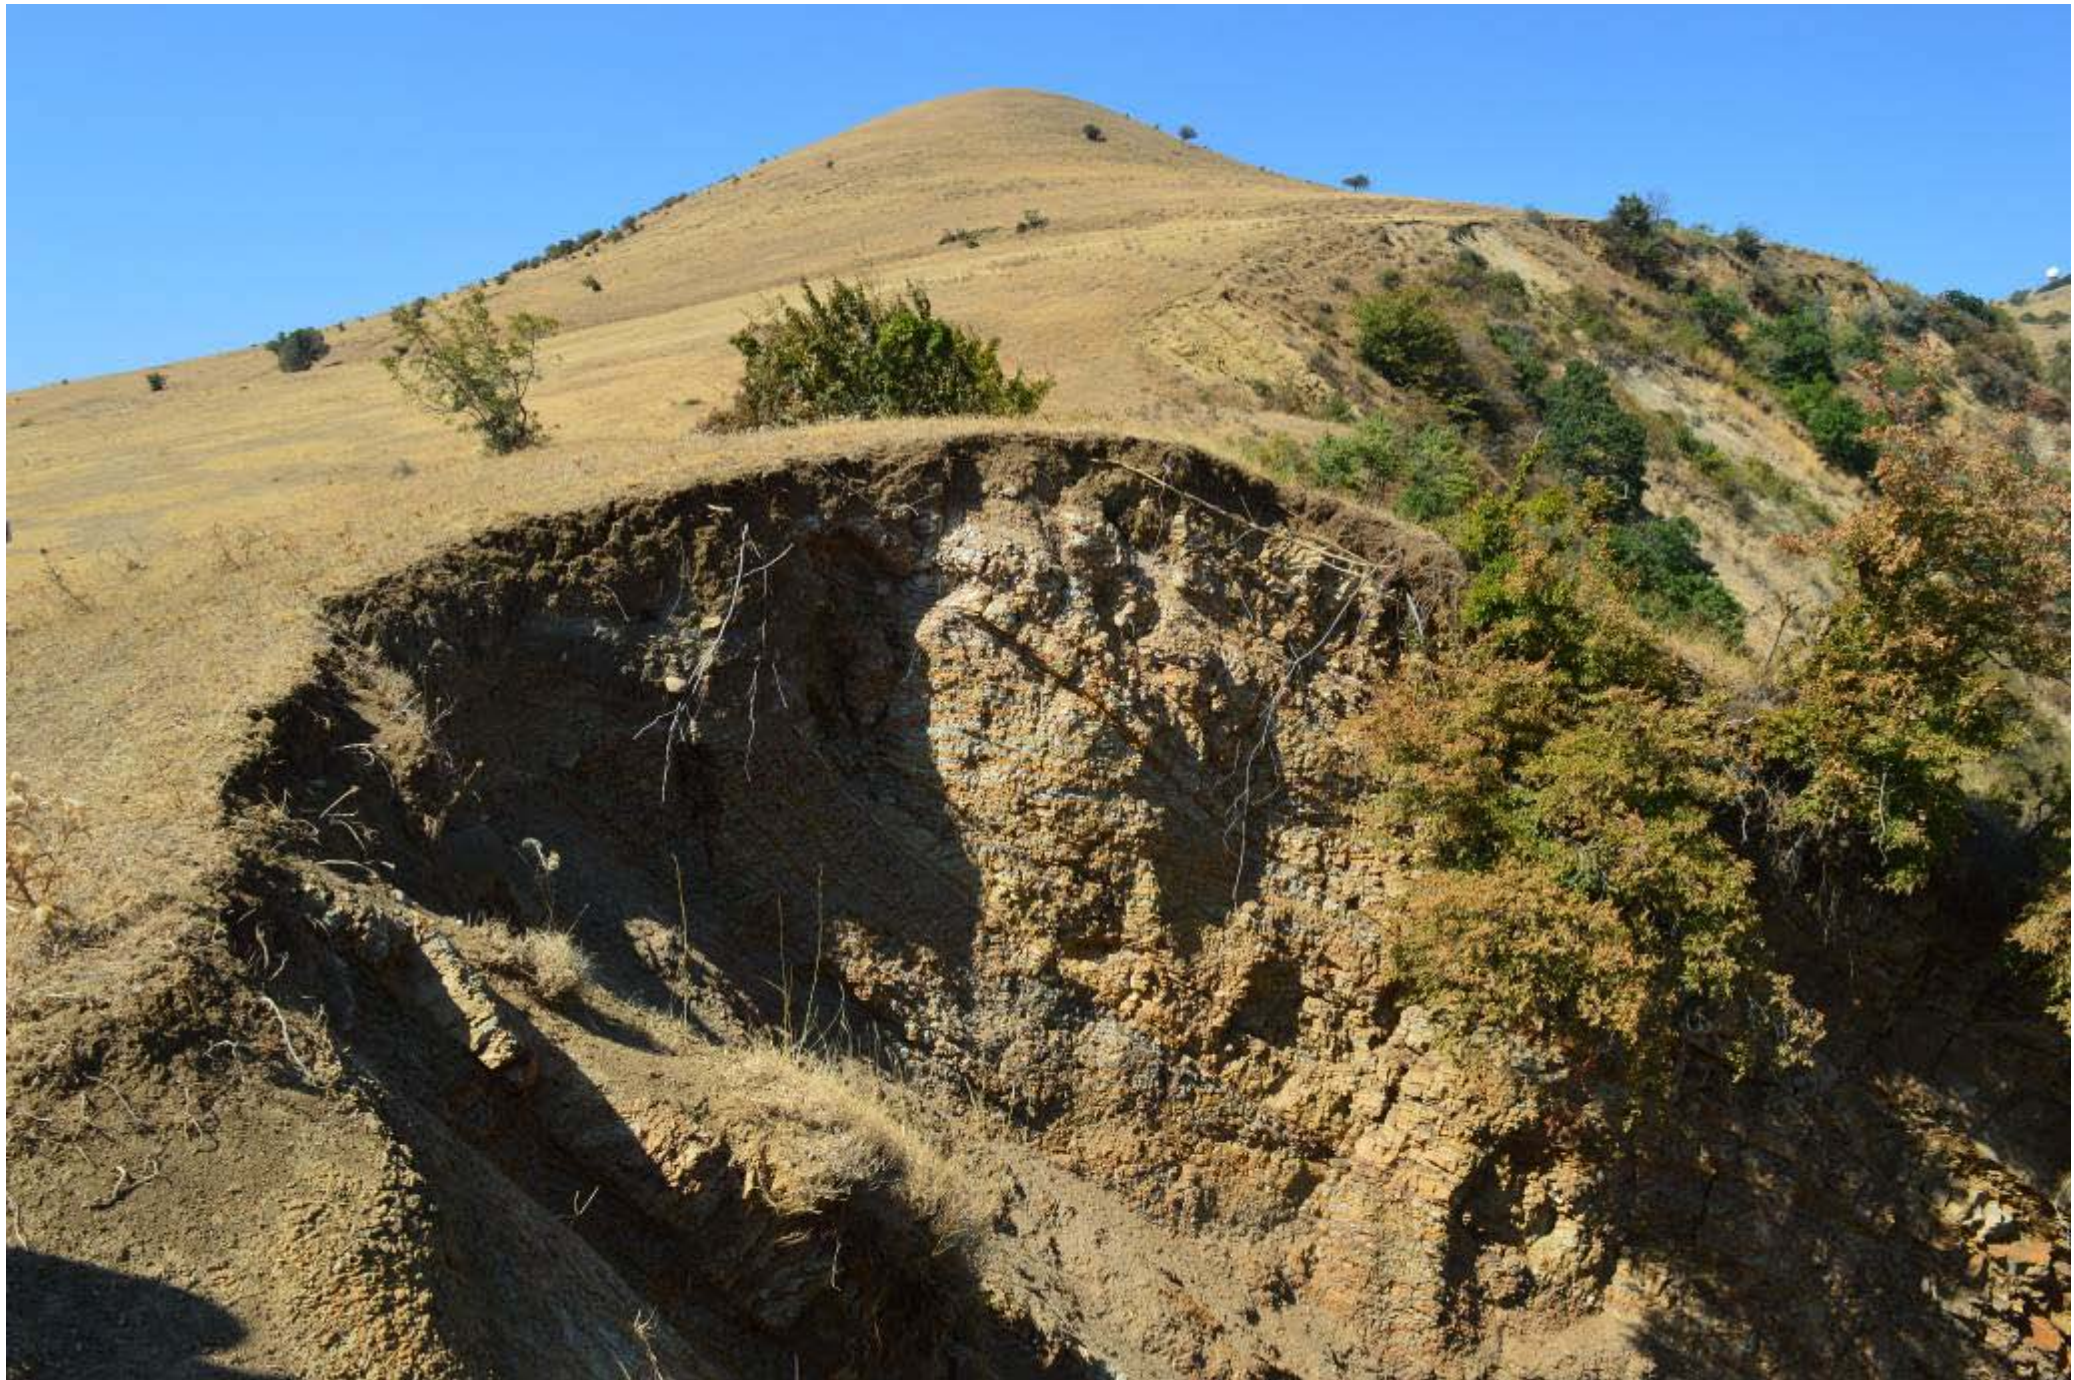
1	მეწყერის № რუკაზე	№ 174
2	ადგილმდებარეობა	ადგილის კოორდინატები: X-493772; Y-4622557; მდ. მტკვრის მარცხენა სანაპირო, მდ. თეთრიხევის მარჯვენა ფერდობი.
3	მეწყერული ფერდის გენეზისი და რელიეფის ხასიათი	ეროზიულ-დენუდაციური გენეზისის ფერდობი, ექსპოზიცია ჩრდილო-აღმოსავლურია, დახრილობა 40-45°.
4	მეწყერული ფერდის გეოლოგიური აგებულება	ფერდობი გეოლოგიური თვალსაზრისით აგებულია ქვედა მიოცენური ასაკის (N <sub>1</sub> <sup>sc</sup> ) საყარაულოს ჰორიზონტის ნალექებით, ლითოლოგიურად წარმოდგენილი კვარც-არკოზული ქვიშაქვები თიხებითა და მიკროკონგლომერატების შუაშრეებით.
5	მეწყერული ფერდის ჰიდროგეოლოგიური პირობები	გრუნტის წყლების გამოსავლები არ ფიქსირდება.
6	მეწყერის მდებარეობა ფერდობის ბაზისის მიმართებით	მეწყერის ბაზისი არის ხეობის კალაპოტი.
7	მეწყერული სხეულის საერთო დახასიათება	მეწყერის ფართობია 0.02 ჰა, სიგრძე 53 მ, სიგანე 8 მ.
8	მეწყერული სხეულის ამგები ქანები (გეოლოგიური ინდექსი) და მათი საინჟინრო გეოლოგიური დახასიათება	მეწყერი განვითარებულია ქვედა მეოთხეული (Q <sub>1</sub> <sup>VIII</sup> ) დელუვიური გენეზისის ნალექებში: თიხა-თიხნარებში.

9	მეწყერის ტიპი და მისი სიღრმე	სანაპირო-კლიმატოგენური ზედაპირული ცოცვითი ტიპისაა. სიმძლავრე 1-2 მეტრი.
10	შედარებითი ასაკი და მეწყერის აქტიურობის ხარისხი	მეწყერი აქტიურია ნელი დინამიკით.
11	მეწყერის წარმოშობის მიზეზები	ატმოსფერული ნალექებით გრუნტების გადატენიანება, ხევის ბორტების დახრილობა, ხევის გვერდითი ეროზია, კლიმატური და გეოლოგიურ-მორფოლოგიური ფაქტორები.
12	მეწყერის მიერ გამოწვეული ზარალი და საშიშროების რისკი	მეწყერი საშიშროებას მოსახლეობისთვის ან ინფრასტრუქტურისთვის არ წარმოადგენს
13	მეწყერის მიმდებარე ფერდობების მდგრადობის დახასიათება	მეწყერის მიმდებარე ფერდობები არამდგრადია.
14	მეწყერული სხეულისა და მიმდებარე ფერდობების მდგრადობის ღონისძიებების უზრუნველყოფა	მოსალოდნელი არასასურველი შედეგი უმნიშვნელოა, ღონისძიების გატარება არამიზანშეწონილია.

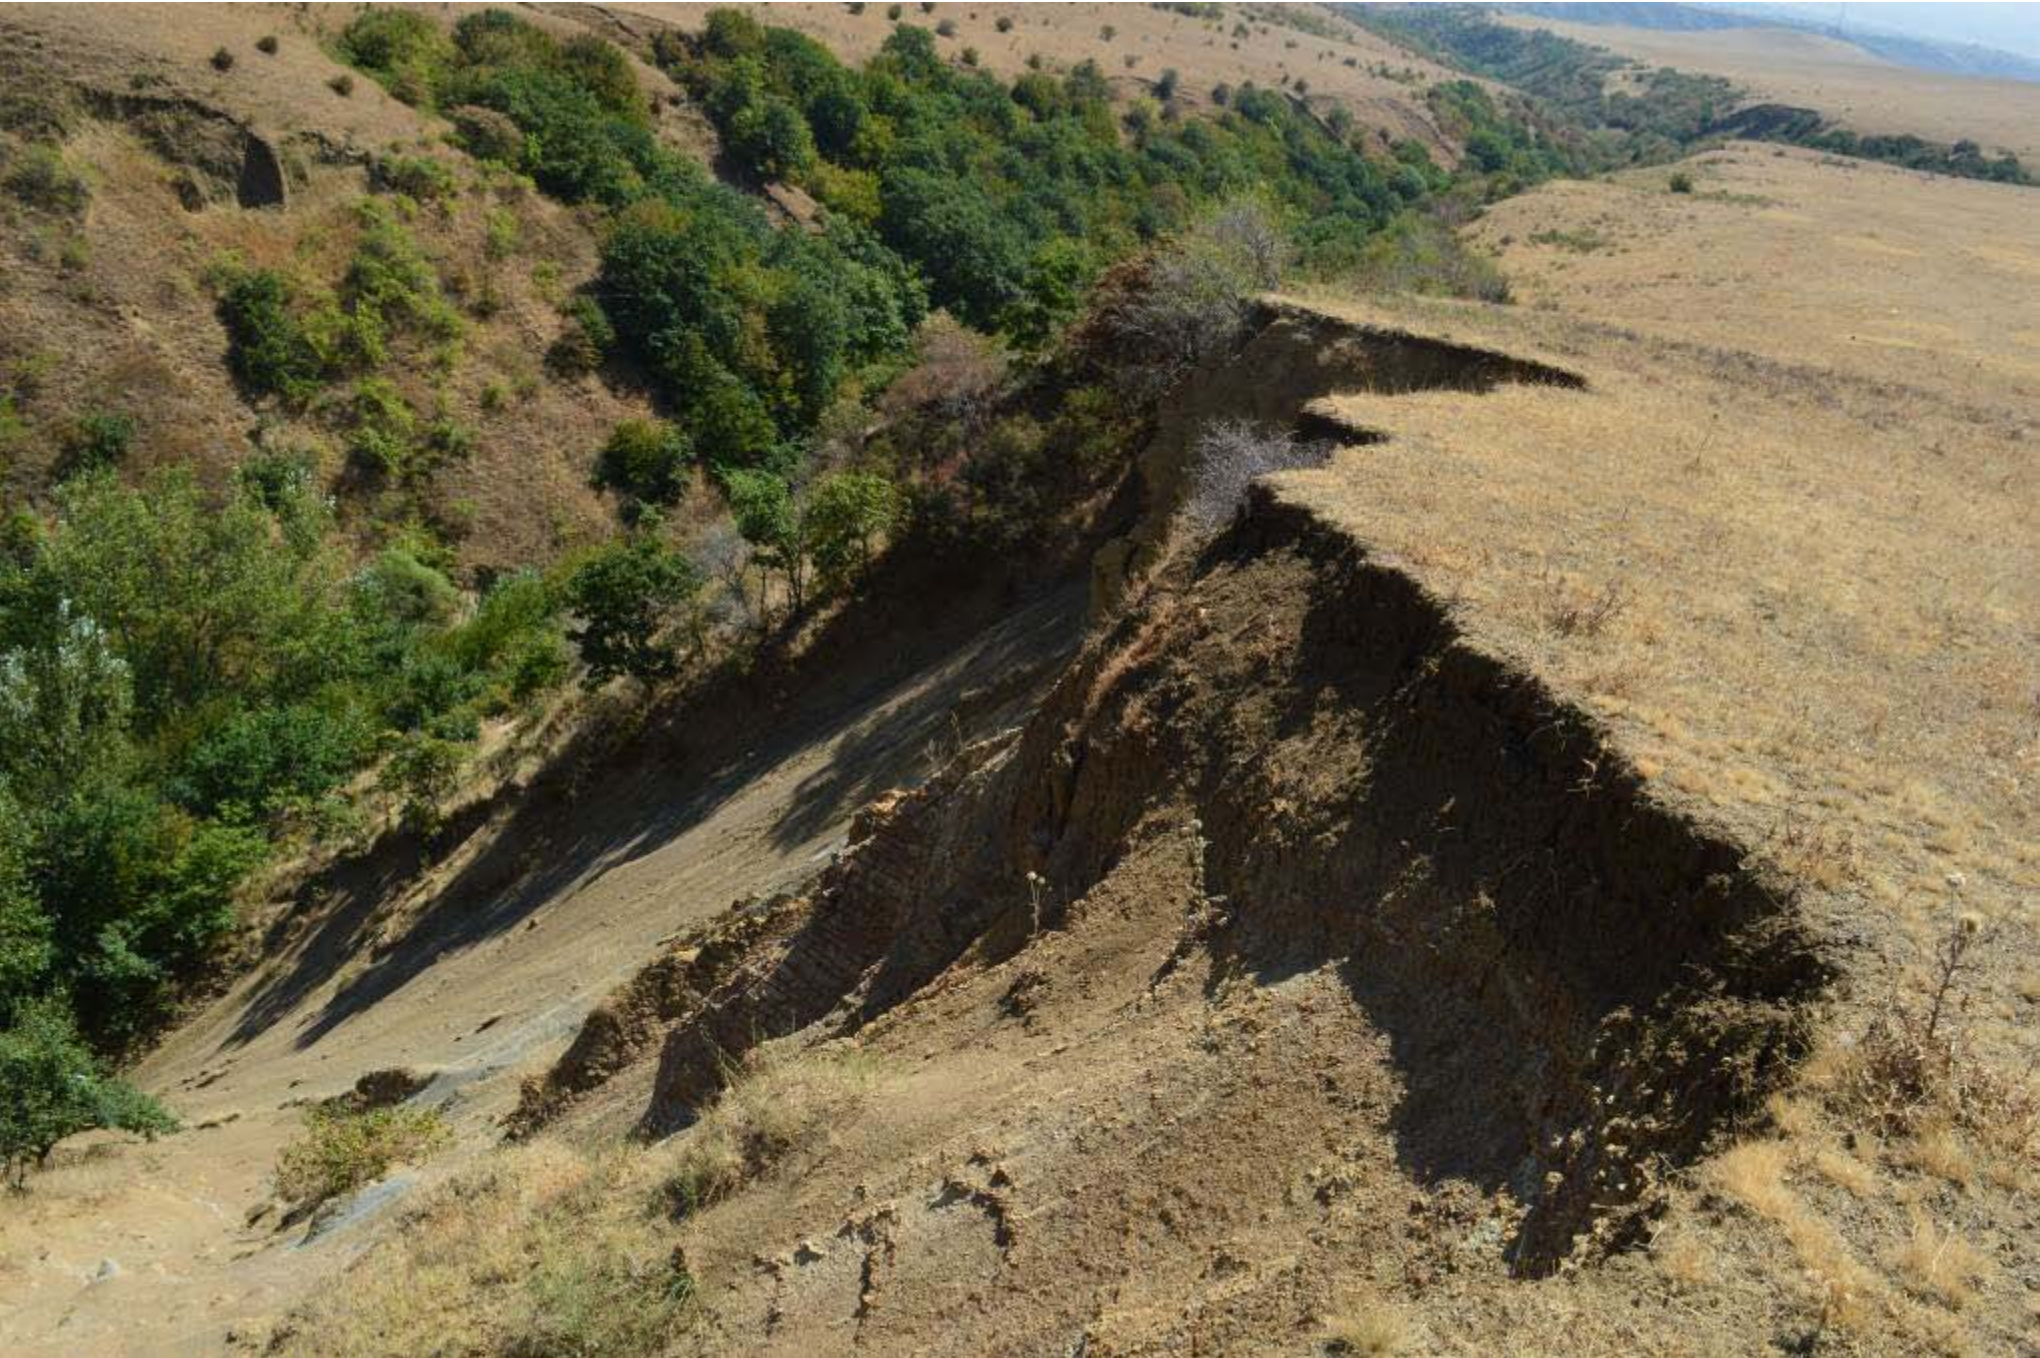
1	მეწყერის № რუკაზე	№ 175
2	ადგილმდებარეობა	ადგილის კოორდინატები: X-493792; Y-4622544; მდ. მტკვრის მარცხენა სანაპირო, მდ. თეთრიხევის მარჯვენა ფერდობი.
3	მეწყერული ფერდის გენეზისი და რელიეფის ხასიათი	ეროზიულ-დენუდაციური გენეზისის ფერდობი, ექსპოზიცია ჩრდილო-აღმოსავლურია, დახრილობა 35-40°.
4	მეწყერული ფერდის გეოლოგიური აგებულება	ფერდობი გეოლოგიური თვალსაზრისით აგებულია ქვედა მიოცენური ასაკის (N <sub>1</sub> <sup>sc</sup> ) საყარაულოს ჰორიზონტის ნალექებით, ლითოლოგიურად წარმოდგენილი კვარც-არკოზული ქვიშაქვები თიხებითა და მიკროკონგლომერატების შუაშრეებით.
5	მეწყერული ფერდის ჰიდროგეოლოგიური პირობები	გრუნტის წყლების გამოსავლები არ ფიქსირდება.
6	მეწყერის მდებარეობა ფერდობის ბაზისის მიმართებით	მეწყერის ბაზისი არის ხეობის კალაპოტი.
7	მეწყერული სხეულის საერთო დახასიათება	მეწყერის ფართობია 0.25 ჰა, სიგრძე 53 მ, სიგანე 27 მ.
8	მეწყერული სხეულის ამგები ქანები (გეოლოგიური ინდექსი) და მათი საინჟინრო გეოლოგიური დახასიათება	მეწყერი განვითარებულია ქვედა მეოთხეული (Q <sub>1</sub> <sup>VIII</sup> ) დელუვიური გენეზისის ნალექებში: თიხა-თიხნარებში.

9	მეწყერის ტიპი და მისი სიღრმე	სანაპირო-კლიმატოგენური ზედაპირული ცოცვითი ტიპისაა. სიმძლავრე 1 - 3 მეტრი.
10	შედარებითი ასაკი და მეწყერის აქტიურობის ხარისხი	მეწყერი აქტიურია ნელი დინამიკით.
11	მეწყერის წარმოშობის მიზეზები	ატმოსფერული ნალექებით გრუნტების გადატენიანება, ხევის ბორტების დახრილობა, ხევის გვერდითი ეროზია, კლიმატური და გეოლოგიურ-მორფოლოგიური ფაქტორები.
12	მეწყერის მიერ გამოწვეული ზარალი და საშიშროების რისკი	მეწყერი საშიშროებას მოსახლეობისთვის ან ინფრასტრუქტურისთვის არ წარმოადგენს
13	მეწყერის მიმდებარე ფერდობების მდგრადობის დახასიათება	მეწყერის მიმდებარე ფერდობები არამდგრადია.
14	მეწყერული სხეულისა და მიმდებარე ფერდობების მდგრადობის ღონისძიებების უზრუნველყოფა	მოსალოდნელი არასასურველი შედეგი უმნიშვნელოა, ღონისძიების გატარება არამიზანშეწონილია.

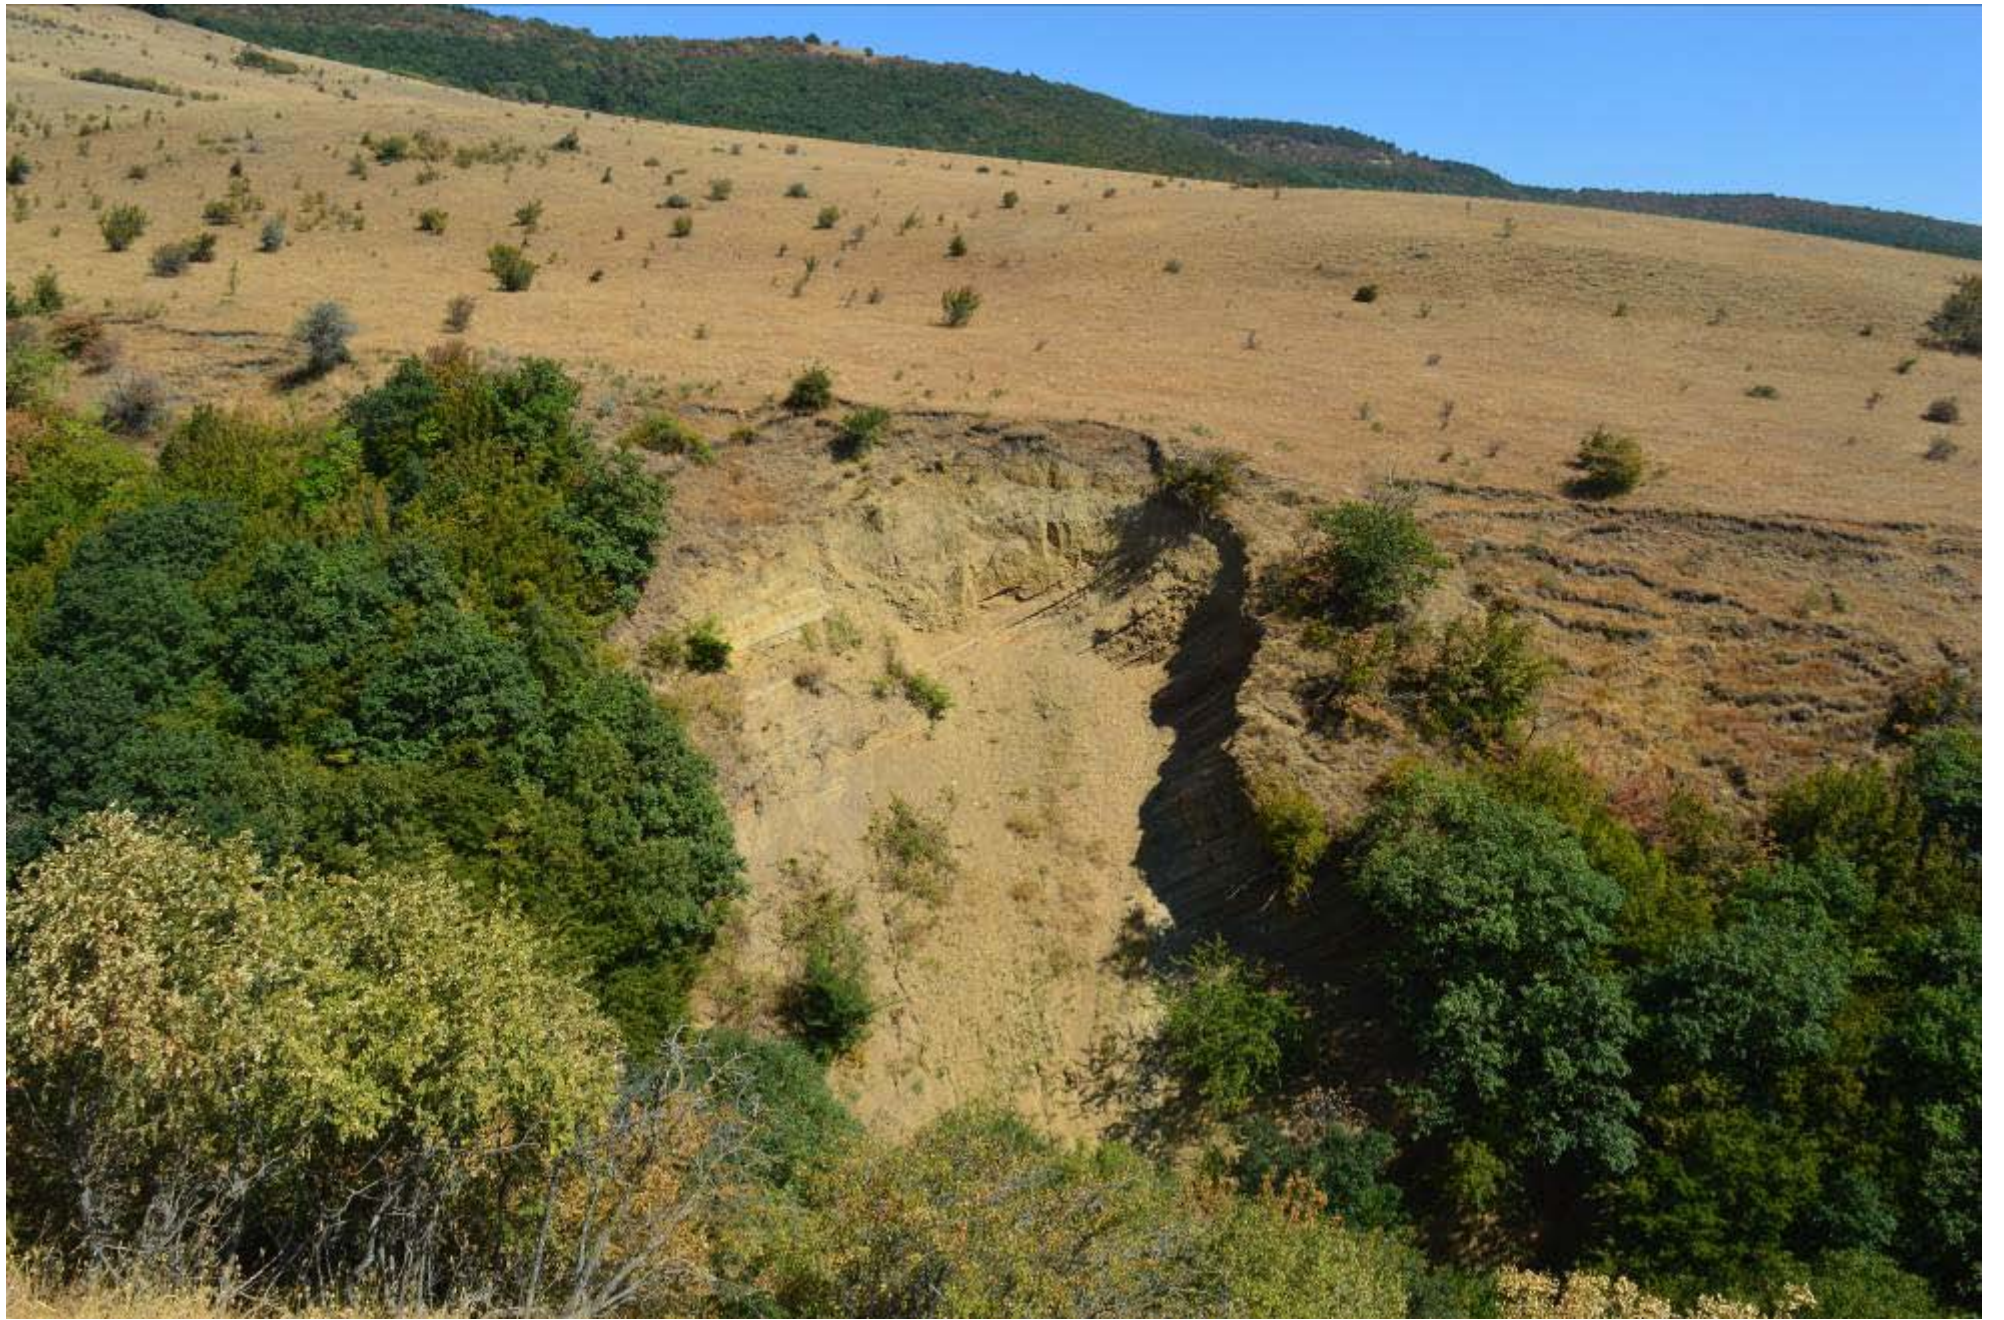
1	მეწყერის № რუკაზე	№ 176
2	ადგილმდებარეობა	ადგილის კოორდინატები: X-493958; Y-4622263; მდ. მტკვრის მარცხენა სანაპირო, მდ. თეთრიხევის მარცხენა ფერდობი.
3	მეწყერული ფერდის გენეზისი და რელიეფის ხასიათი	ეროზიულ-დენუდაციური გენეზისის ფერდობი, ექსპოზიცია სამხრეთ-დასავლურია, დახრილობა 45-50°.
4	მეწყერული ფერდის გეოლოგიური აგებულება	ფერდობი გეოლოგიური თვალსაზრისით აგებულია ქვედა მიოცენური ასაკის (N <sub>1</sub> <sup>1sc</sup> ) საყარაულოს ჰორიზონტის ნალექებით, ლითოლოგიურად წარმოდგენილი კვარც-არკოზული ქვიშაქვები თიხებითა და მიკროკონგლომერატების შუაშრეებით.
5	მეწყერული ფერდის ჰიდროგეოლოგიური პირობები	გრუნტის წყლების გამოსავლები არ ფიქსირდება.
6	მეწყერის მდებარეობა ფერდობის ბაზისის მიმართებით	მეწყერის ბაზისი არის ხეობის კალაპოტი.
7	მეწყერული სხეულის საერთო დახასიათება	მეწყერის ფართობია 0.32 ჰა, სიგრძე 45 მ, სიგანე 8 0 მ, მეწყერზე ფიქსირდება ძირითადი ქანების გამოსავლები.
8	მეწყერული სხეულის ამგები ქანები (გეოლოგიური ინდექსი) და მათი საინჟინრო გეოლოგიური დახასიათება	მეწყერი განვითარებულია ქვედა მეოთხეული (Q <sub>1</sub> <sup>VIII</sup> ) დელუვიური გენეზისის ნალექებში: თიხა-თიხნარებში.

9	მეწყერის ტიპი და მისი სიღრმე	სანაპირო-კლიმატოგენური ზედაპირული ცოცვითი ტიპისაა. სიმძლავრე 0.5 - 1 მეტრი.
10	შედარებითი ასაკი და მეწყერის აქტიურობის ხარისხი	მეწყერი აქტიურია ნელი დინამიკით.
11	მეწყერის წარმოშობის მიზეზები	ატმოსფერული ნალექებით გრუნტების გადატენიანება, ხევის ბორტების დახრილობა, ხევის გვერდითი ეროზია, კლიმატური და გეოლოგიურ-მორფოლოგიური ფაქტორები.
12	მეწყერის მიერ გამოწვეული ზარალი და საშიშროების რისკი	მეწყერი საშიშროებას მოსახლეობისთვის ან ინფრასტრუქტურისთვის არ წარმოადგენს
13	მეწყერის მიმდებარე ფერდობების მდგრადობის დახასიათება	მეწყერის მიმდებარე ფერდობები არამდგრადია.
14	მეწყერული სხეულისა და მიმდებარე ფერდობების მდგრადობის ღონისძიებების უზრუნველყოფა	მოსალოდნელი არასასურველი შედეგი უმნიშვნელოა, ღონისძიების გატარება არამიზანშეწონილია.
