# მეწყრის ფურცელი № 1

თარიღი: 27.11.2017 ბაკურ ჯინორია, გიორგი გაფრინდაშვილი

1	მეწყრის # რუკაზე	1
2	ადგილმდებარეობა	X-491381, Y-4623485 მდ. კვირიკობის ხევის მარცხენა უსახელო შენაკადის მარცხენა ფერდობი
3	მეწყრული ფერდობის გენეზისი და რელიეფის ხასიათი	ჩრდილოური ექსპოზიციის 25-30° დახრილობის, ჩრდილოეთ ექსპოზიციის ფერდობი
4	მეწყრული ფერდობის გეოლოგიური აგებულება	მეწყრის ფერდობის გეოლოგიურ აგებულებაში მონაწილეობენ ქვედა მიოცენური ასაკის, კოწახურის იარუსის ნალექებით (N <sub>1</sub> <sup>1</sup> cz), რომლებიც წარმოდგენილია მუქი, თხელშრეებრივი თიხებით და ქვიშაქვებით
5	მეწყრული ფერდობის ჰიდროგეოლოგიური პირობები	ზედაპირზე გრუნტის წყლების გამოსავლები არ ფიქსირდება.
6	მეწყრის ბაზისის მდებარეობა ფერდობთან მიმართებაში	მეწყრის ბაზისი არის ხეობის კალაპოტი
7	მეწყრული სხეულის საერთო დახასიათება	მეწყრის სიგრძე: 15 მ სიგანე: 10 მ ფართობი: 0.054 ჰა. მეწყრულ სხეულზე ფიქსირდება ძირითადი ქანების გამოსავლები. ხეობის ძირი დაფარულია ხე-მცენარეულობით. მიმდებარე ფერდობები და ხეობის დიდი ნაწილი მეწყრულია.

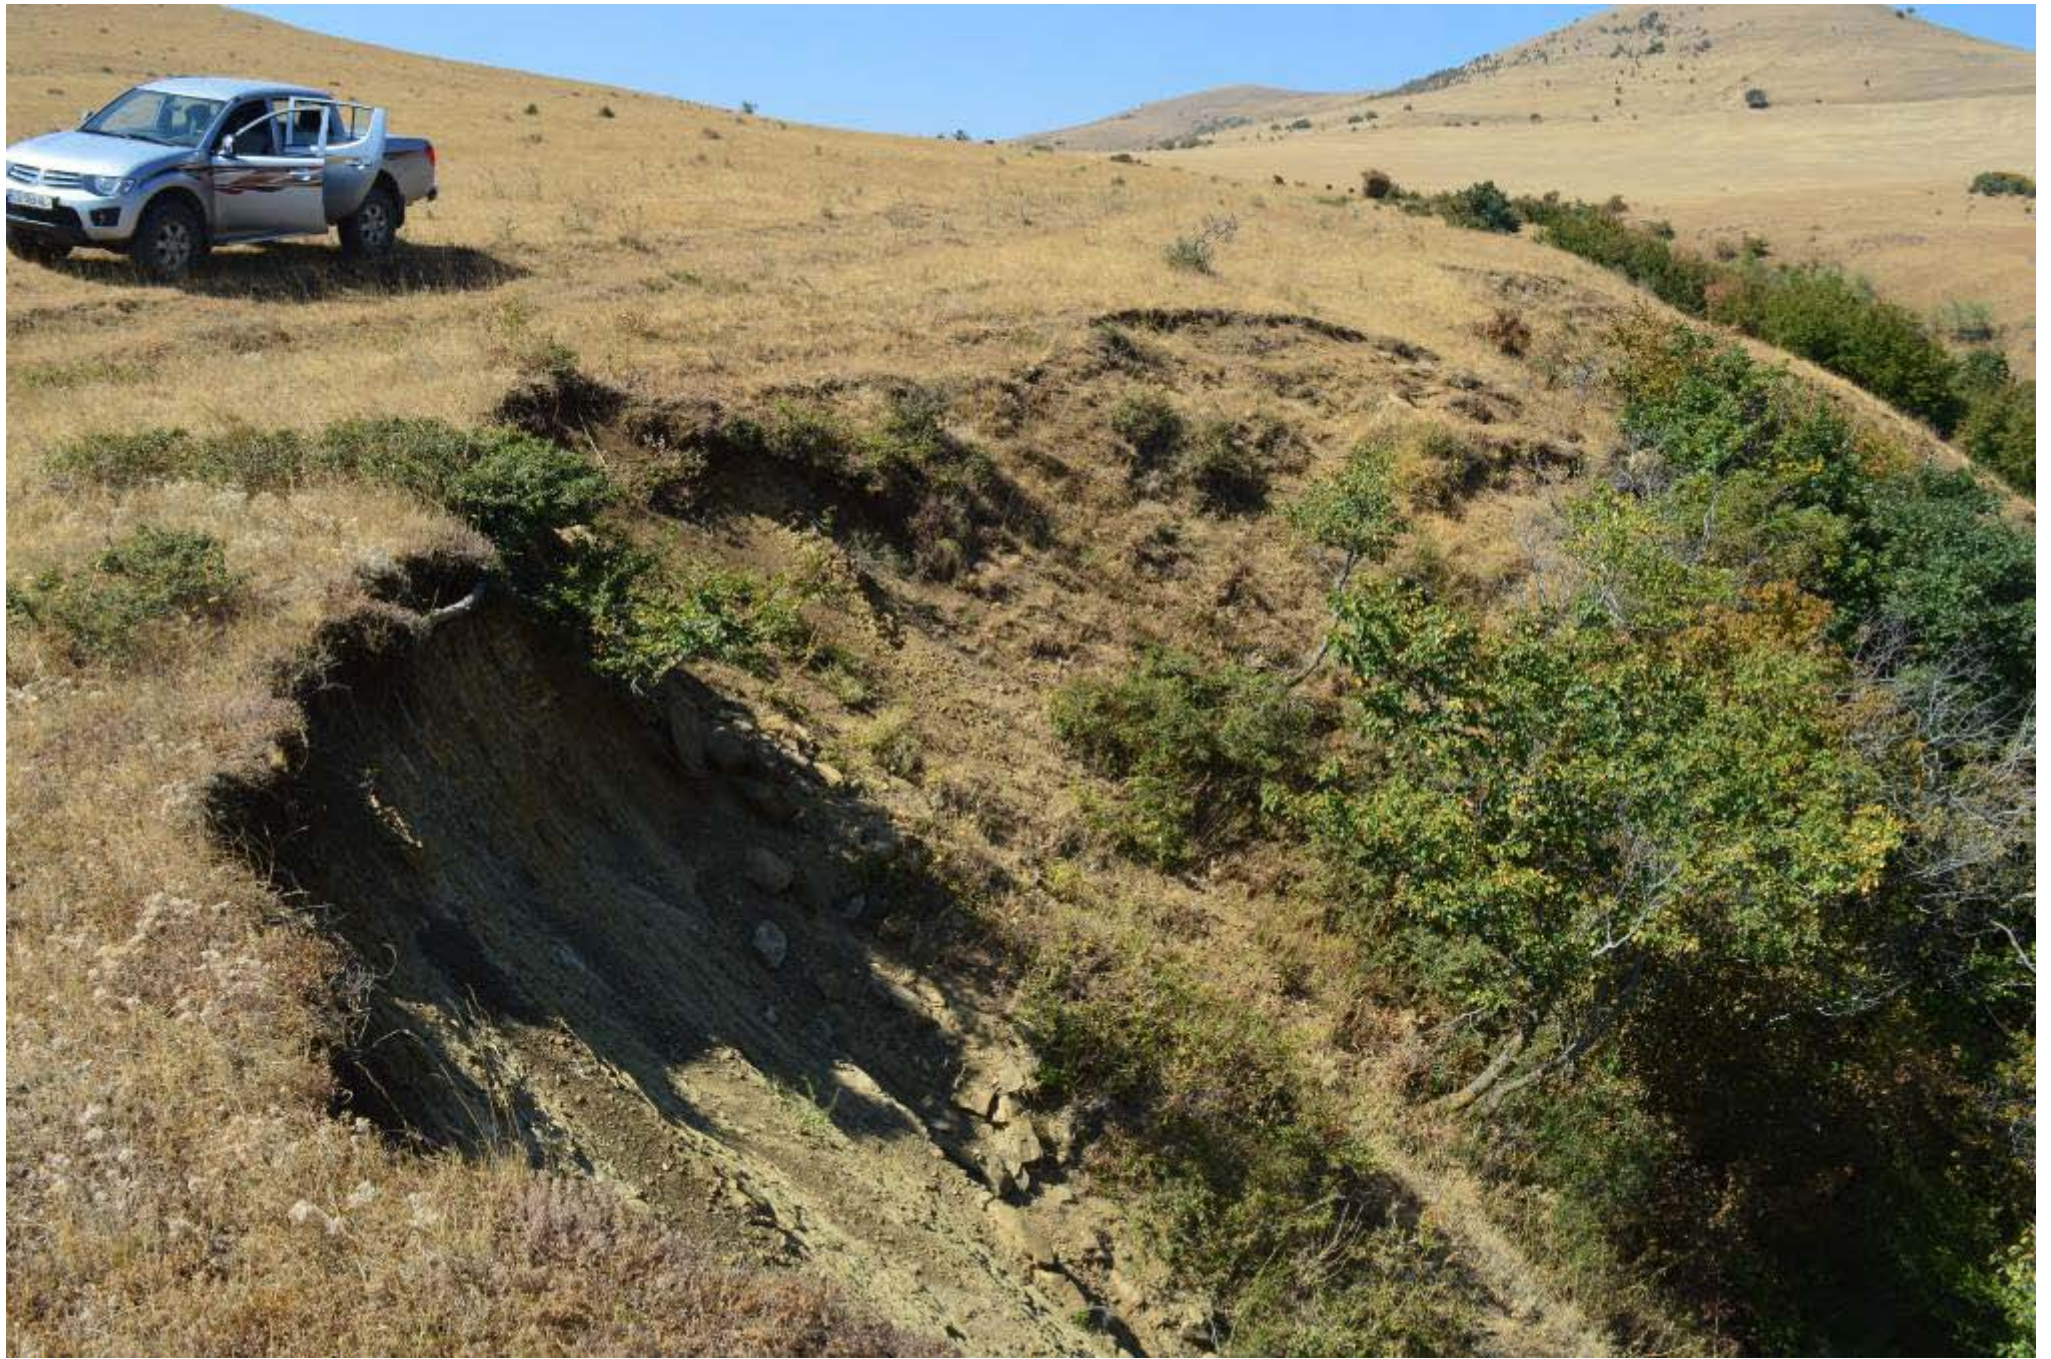
1	მეწყრის № რუკაზე	№ 177
2	ადგილმდებარეობა	ადგილის კოორდინატები: X-493955; Y-4621943; მდ. მტკვრის მარცხენა სანაპირო, მდ. თეთრიხევის მარჯვენა ფერდობი.
3	მეწყრული ფერდის გენეზისი და რელიეფის ხასიათი	ეროზიულ-დენუდაციური გენეზისის ფერდობი, ექსპოზიცია ჩრდილო-აღმოსავლურია, დახრილობა 40-45°.
4	მეწყრული ფერდის გეოლოგიური აგებულება	ფერდობი გეოლოგიური თვალსაზრისით აგებულია ქვედა მიოცენური ასაკის (N <sub>1</sub> <sup>1sc</sup> ) საყარაულოს ჰორიზონტის ნალექებით, ლითოლოგიურად წარმოდგენილი კვარც-არკოზული ქვიშაქვები თიხებითა და მიკროკონგლომერატების შუაშრეებით.
5	მეწყრული ფერდის ჰიდროგეოლოგიური პირობები	გრუნტის წყლების გამოსავლები არ ფიქსირდება.
6	მეწყრის მდებარეობა ფერდობის ბაზისის მიმართებით	მეწყრის ბაზისი არის ხეობის კალაპოტი.
7	მეწყრული სხეულის საერთო დახასიათება	მეწყრის ფართობია 0.25 ჰა, სიგრძე 40 მ, სიგანე 70 მ, მეწყრის ზედა ნაწილზე ფიქსირდება ძირითადი ქანების გამოსავლები, მეწყრის ენურ ნაწილზე ფიქსირდება ხე-მცენარეულობა (ბუჩქები)

8	მეწყრული სხეულის ამგები ქანები (გეოლოგიური ინდექსი) და მათი საინჟინრო გეოლოგიური დახასიათება	მეწყერი განვითარებულია ქვედა მეოთხეული (Q <sub>1</sub> <sup>VIII</sup> ) დელუვიური გენეზისის ნალექებში: თიხა-თიხნარებში.
9	მეწყრის ტიპი და მისი სიღრმე	სანაპირო-კლიმატოგენური ზედაპირული ცოცვითი ტიპისაა. სიმძლავრე 1 - 2 მეტრი.
10	შედარებითი ასაკი და მეწყრის აქტიურობის ხარისხი	მეწყერი აქტიურია ნელი დინამიკით.
11	მეწყრის წარმოშობის მიზეზები	ატმოსფერული ნალექებით გრუნტების გადატენიანება, ხევის ბორტების დახრილობა, ხევის გვერდითი ეროზია, კლიმატური და გეოლოგიურ-მორფოლოგიური ფაქტორები.
12	მეწყრის მიერ გამოწვეული ზარალი და საშიშროების რისკი	მეწყერი საშიშროებას მოსახლეობისთვის ან ინფრასტრუქტურისთვის არ წარმოადგენს
13	მეწყრის მიმდებარე ფერდობების მდგრადობის დახასიათება	მეწყრის მიმდებარე ფერდობები არამდგრადია.
14	მეწყრული სხეულისა და მიმდებარე ფერდობების მდგრადობის ღონისძიებების უზრუნველყოფა	მოსალოდნელი არასასურველი შედეგი უმნიშვნელოა, ღონისძიების გატარება არამიზანშეწონილია.

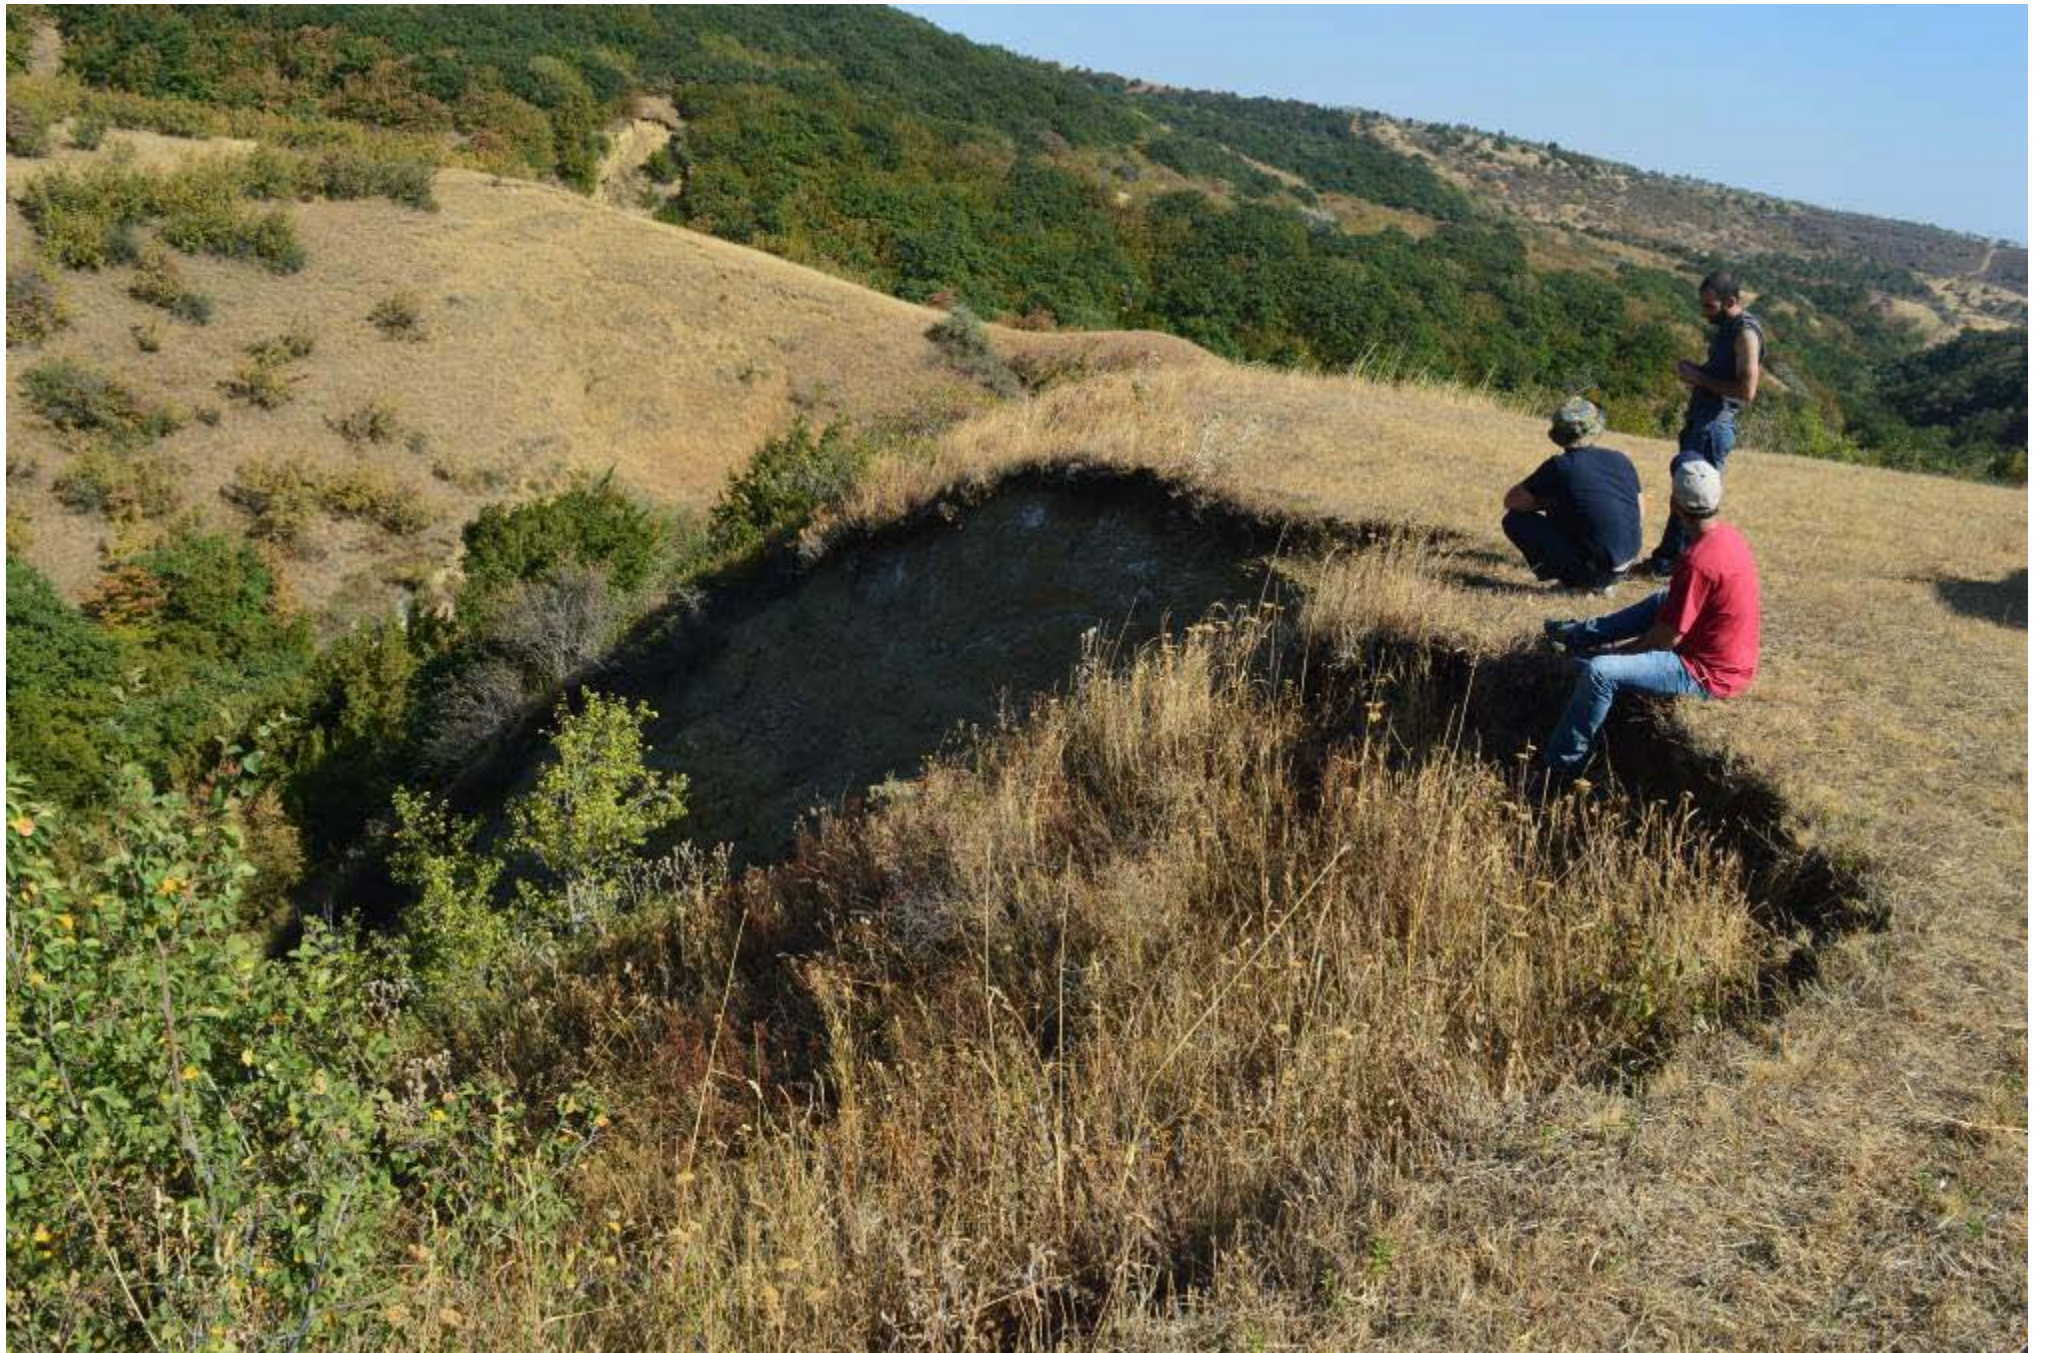
1	მეწყრის № რუკაზე	№ 178
2	ადგილმდებარეობა	ადგილის კოორდინატები: X-494114; Y-4621682; მდ. მტკვრის მარცხენა სანაპირო, მდ. თეთრიხევის მარჯვენა ფერდობი.
3	მეწყრული ფერდის გენეზისი და რელიეფის ხასიათი	ეროზიულ-დენუდაციური გენეზისის ფერდობი, ექსპოზიცია ჩრდილო-აღმოსავლურია, დახრილობა 35-40°.
4	მეწყრული ფერდის გეოლოგიური აგებულება	ფერდობი გეოლოგიური თვალსაზრისით აგებულია ქვედა მიოცენური ასაკის (N <sub>1</sub> <sup>sc</sup> ) საყარაულოს ჰორიზონტის ნალექებით, ლითოლოგიურად წარმოდგენილი კვარც-არკოზული ქვიშაქვები თიხებითა და მიკროკონგლომერატების შუაშრეებით.
5	მეწყრული ფერდის ჰიდროგეოლოგიური პირობები	გრუნტის წყლების გამოსავლები არ ფიქსირდება.
6	მეწყრის მდებარეობა ფერდობის ბაზისის მიმართებით	მეწყრის ბაზისი არის ხეობის კალაპოტი.
7	მეწყრული სხეულის საერთო დახასიათება	მეწყრის ფართობია 0.22 ჰა, სიგრძე 40 მ, სიგანე 55 მ, მეწყრის ზედა ნაწილზე ფიქსირდება ძირითადი ქანების გამოსავლები, მეწყრის ენურ ნაწილზე ფიქსირდება ხე-მცენარეულობა (ბუჩქები)

8	მეწყრული სხეულის ამგები ქანები (გეოლოგიური ინდექსი) და მათი საინჟინრო გეოლოგიური დახასიათება	მეწყერი განვითარებულია ქვედა მეოთხეული (Q <sub>1</sub> <sup>VIII</sup> ) დელუვიური გენეზისის ნალექებში: თიხა-თიხნარებში.
9	მეწყის ტიპი და მისი სიღრმე	სანაპირო-კლიმატოგენური ზედაპირული ცოცვითი ტიპისაა. სიმძლავრე 0.5 - 1 მეტრი.
10	შედარებითი ასაკი და მეწყრის აქტიურობის ხარისხი	მეწყერი აქტიურია წელი დინამიკით.
11	მეწყრის წარმოშობის მიზეზები	ატმოსფერული ნალექებით გრუნტების გადატენიანება, ხევის ბორტების დახრილობა, ხევის გვერდითი ეროზია, კლიმატური და გეოლოგიურ-მორფოლოგიური ფაქტორები.
12	მეწყრის მიერ გამოწვეული ზარალი და საშიშროების რისკი	მეწყერი საშიშროებას მოსახლეობისთვის ან ინფრასტრუქტურისთვის არ წარმოადგენს
13	მეწყრის მიმდებარე ფერდობების მდგრადობის დახასიათება	მეწყრის მიმდებარე ფერდობები არამდგრადია.
14	მეწყრული სხეულისა და მიმდებარე ფერდობების მდგრადობის ღონისძიებების უზრუნველყოფა	მოსალოდნელი არასასურველი შედეგი უმნიშვნელოა, ღონისძიების გატარება არამიზანშეწონილია.

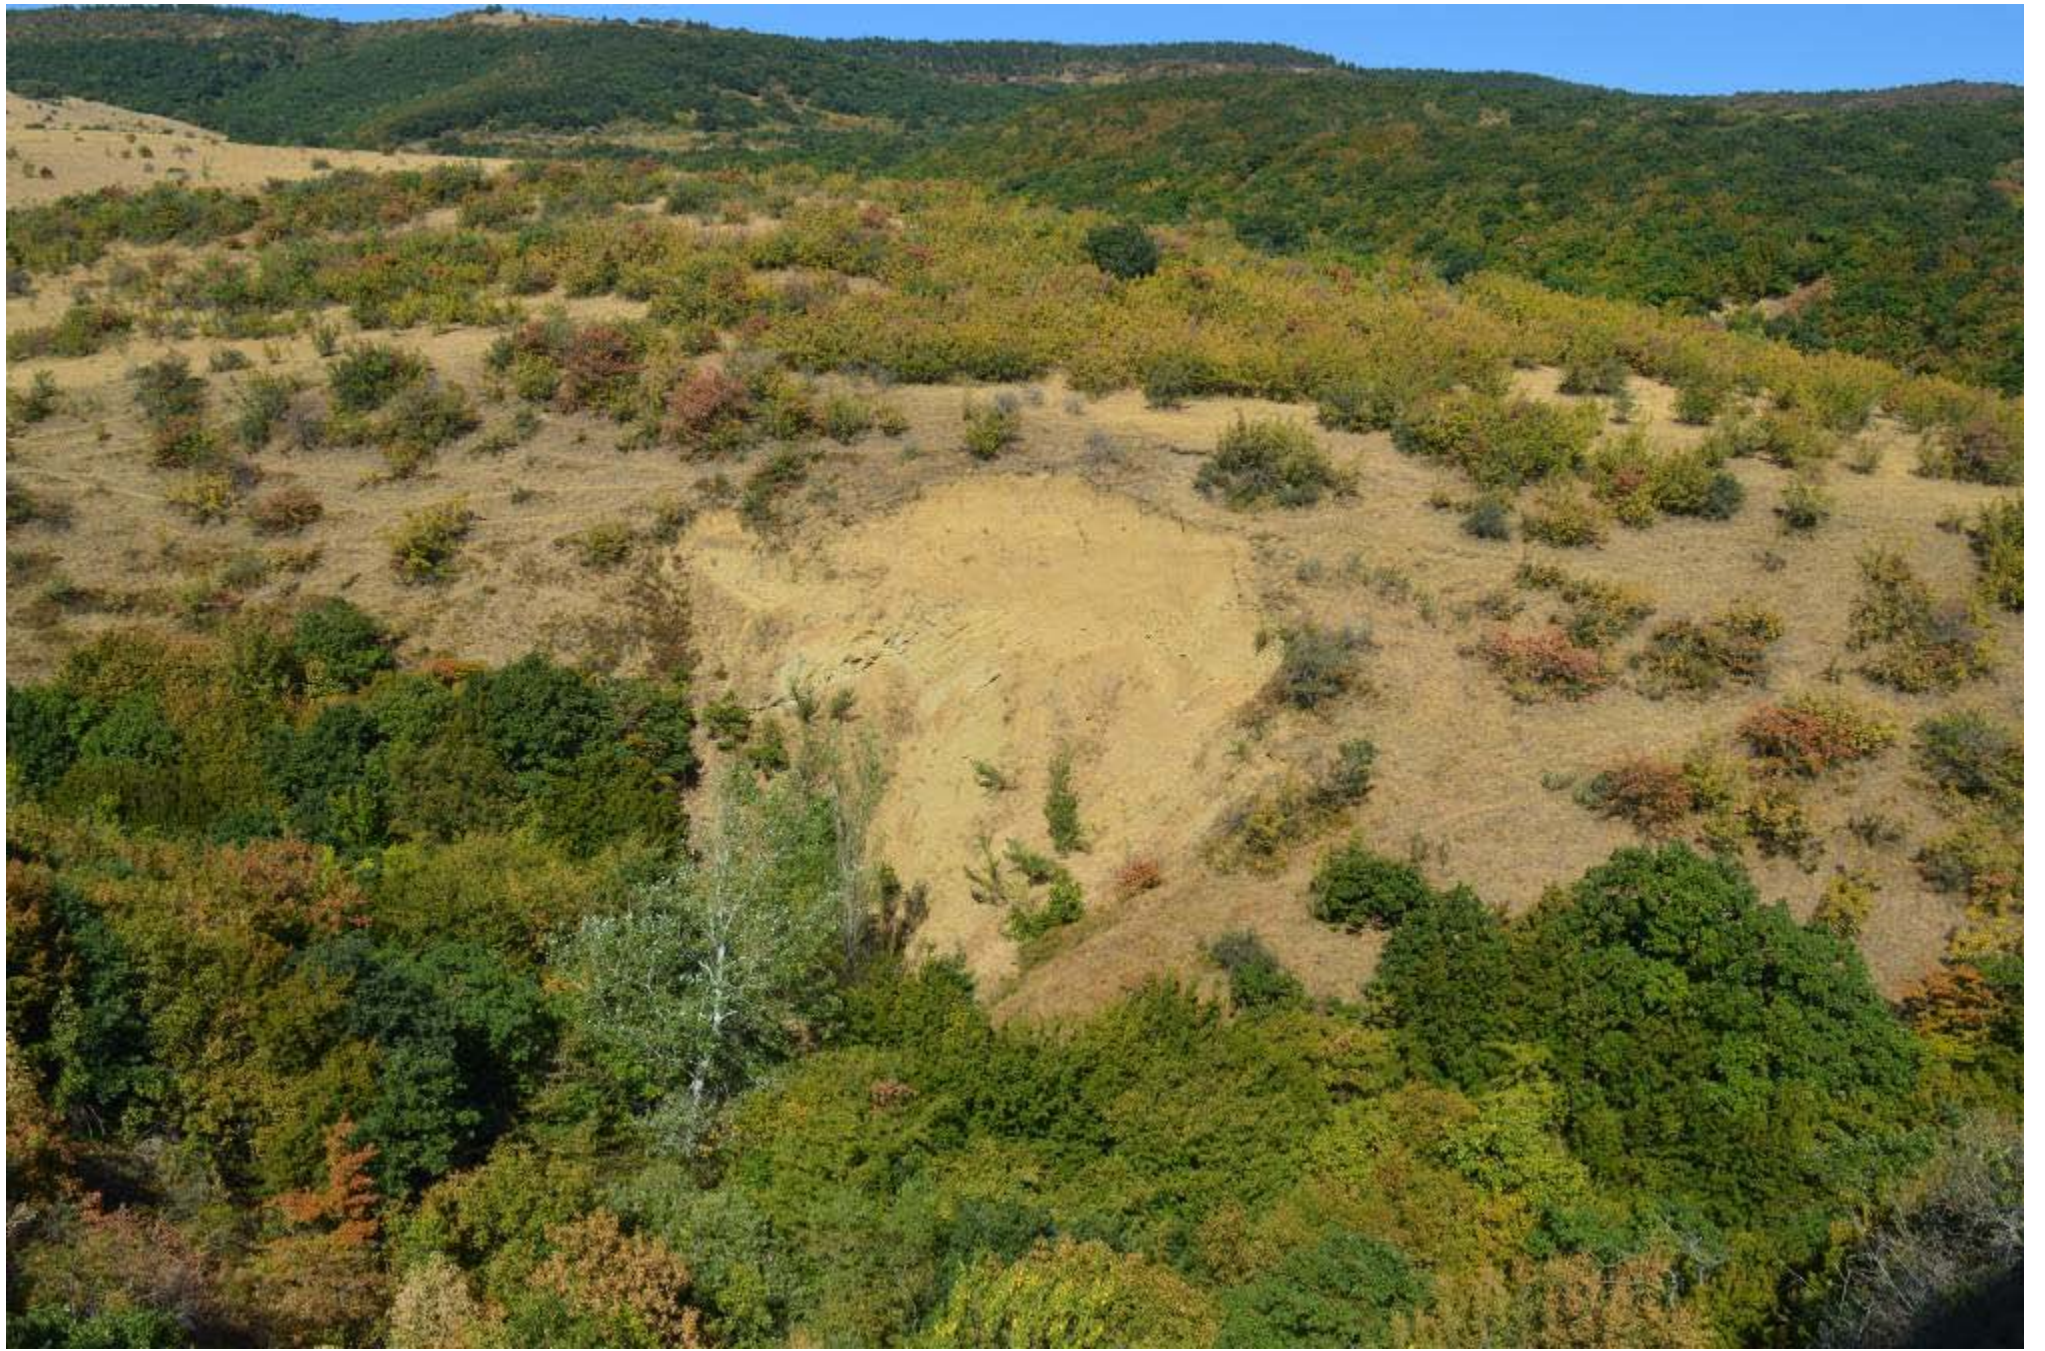
1	მეწყრის № რუკაზე	№ 179
2	ადგილმდებარეობა	ადგილის კოორდინატები: X-494182; Y-4621760; მდ. მტკვრის მარცხენა სანაპირო, მდ. თეთრიხევის მარცხენა ფერდობი.
3	მეწყრული ფერდის გენეზისი და რელიეფის ხასიათი	ეროზიულ-დენუდაციური გენეზისის ფერდობი, ექსპოზიცია სამხრეთ-დასავლურია, დახრილობა 45-50°.
4	მეწყრული ფერდის გეოლოგიური აგებულება	ფერდობი გეოლოგიური თვალსაზრისით აგებულია ქვედა მიოცენური ასაკის (N <sub>1</sub> <sup>sc</sup> ) საყარაულოს ჰორიზონტის ნალექებით, ლითოლოგიურად წარმოდგენილი კვარც-არკოზული ქვიშაქვები თიხებითა და მიკროკონგლომერატების შუაშრეებით.
5	მეწყრული ფერდის ჰიდროგეოლოგიური პირობები	გრუნტის წყლების გამოსავლები არ ფიქსირდება.
6	მეწყრის მდებარეობა ფერდობის ბაზისის მიმართებით	მეწყრის ბაზისი არის ხეობის კალაპოტი.
7	მეწყრული სხეულის საერთო დახასიათება	მეწყრის ფართობია 0.09 ჰა, სიგრძე 23 მ, სიგანე 36 მ, მეწყრზე ფიქსირდება ძირითადი ქანების გამოსავლები.
8	მეწყრული სხეულის ამგები ქანები (გეოლოგიური ინდექსი) და მათი საინჟინრო გეოლოგიური დახასიათება	მეწყერი განვითარებულია ქვედა მეოთხეული (Q <sub>1</sub> <sup>VIII</sup> ) დელუვიური გენეზისის ნალექებში: თიხა-თიხნარებში.

9	მეწყის ტიპი და მისი სიღრმე	სანაპირო-კლიმატოგენური ზედაპირული ცოცვითი ტიპისაა. სიმძლავრე 0.5 - 1 მეტრი.
10	შედარებითი ასაკი და მეწყრის აქტიურობის ხარისხი	მეწყერი აქტიურია წელი დინამიკით.
11	მეწყრის წარმოშობის მიზეზები	ატმოსფერული ნალექებით გრუნტების გადატენიანება, ხევის ბორტების დახრილობა, ხევის გვერდითი ეროზია, კლიმატური და გეოლოგიურ-მორფოლოგიური ფაქტორები.
12	მეწყრის მიერ გამოწვეული ზარალი და საშიშროების რისკი	მეწყერი საშიშროებას მოსახლეობისთვის ან ინფრასტრუქტურისთვის არ წარმოადგენს
13	მეწყრის მიმდებარე ფერდობების მდგრადობის დახასიათება	მეწყრის მიმდებარე ფერდობები არამდგრადია.
14	მეწყრული სხეულისა და მიმდებარე ფერდობების მდგრადობის ღონისძიებების უზრუნველყოფა	მოსალოდნელი არასასურველი შედეგი უმნიშვნელოა, ღონისძიების გატარება არამიზანშეწონილია.

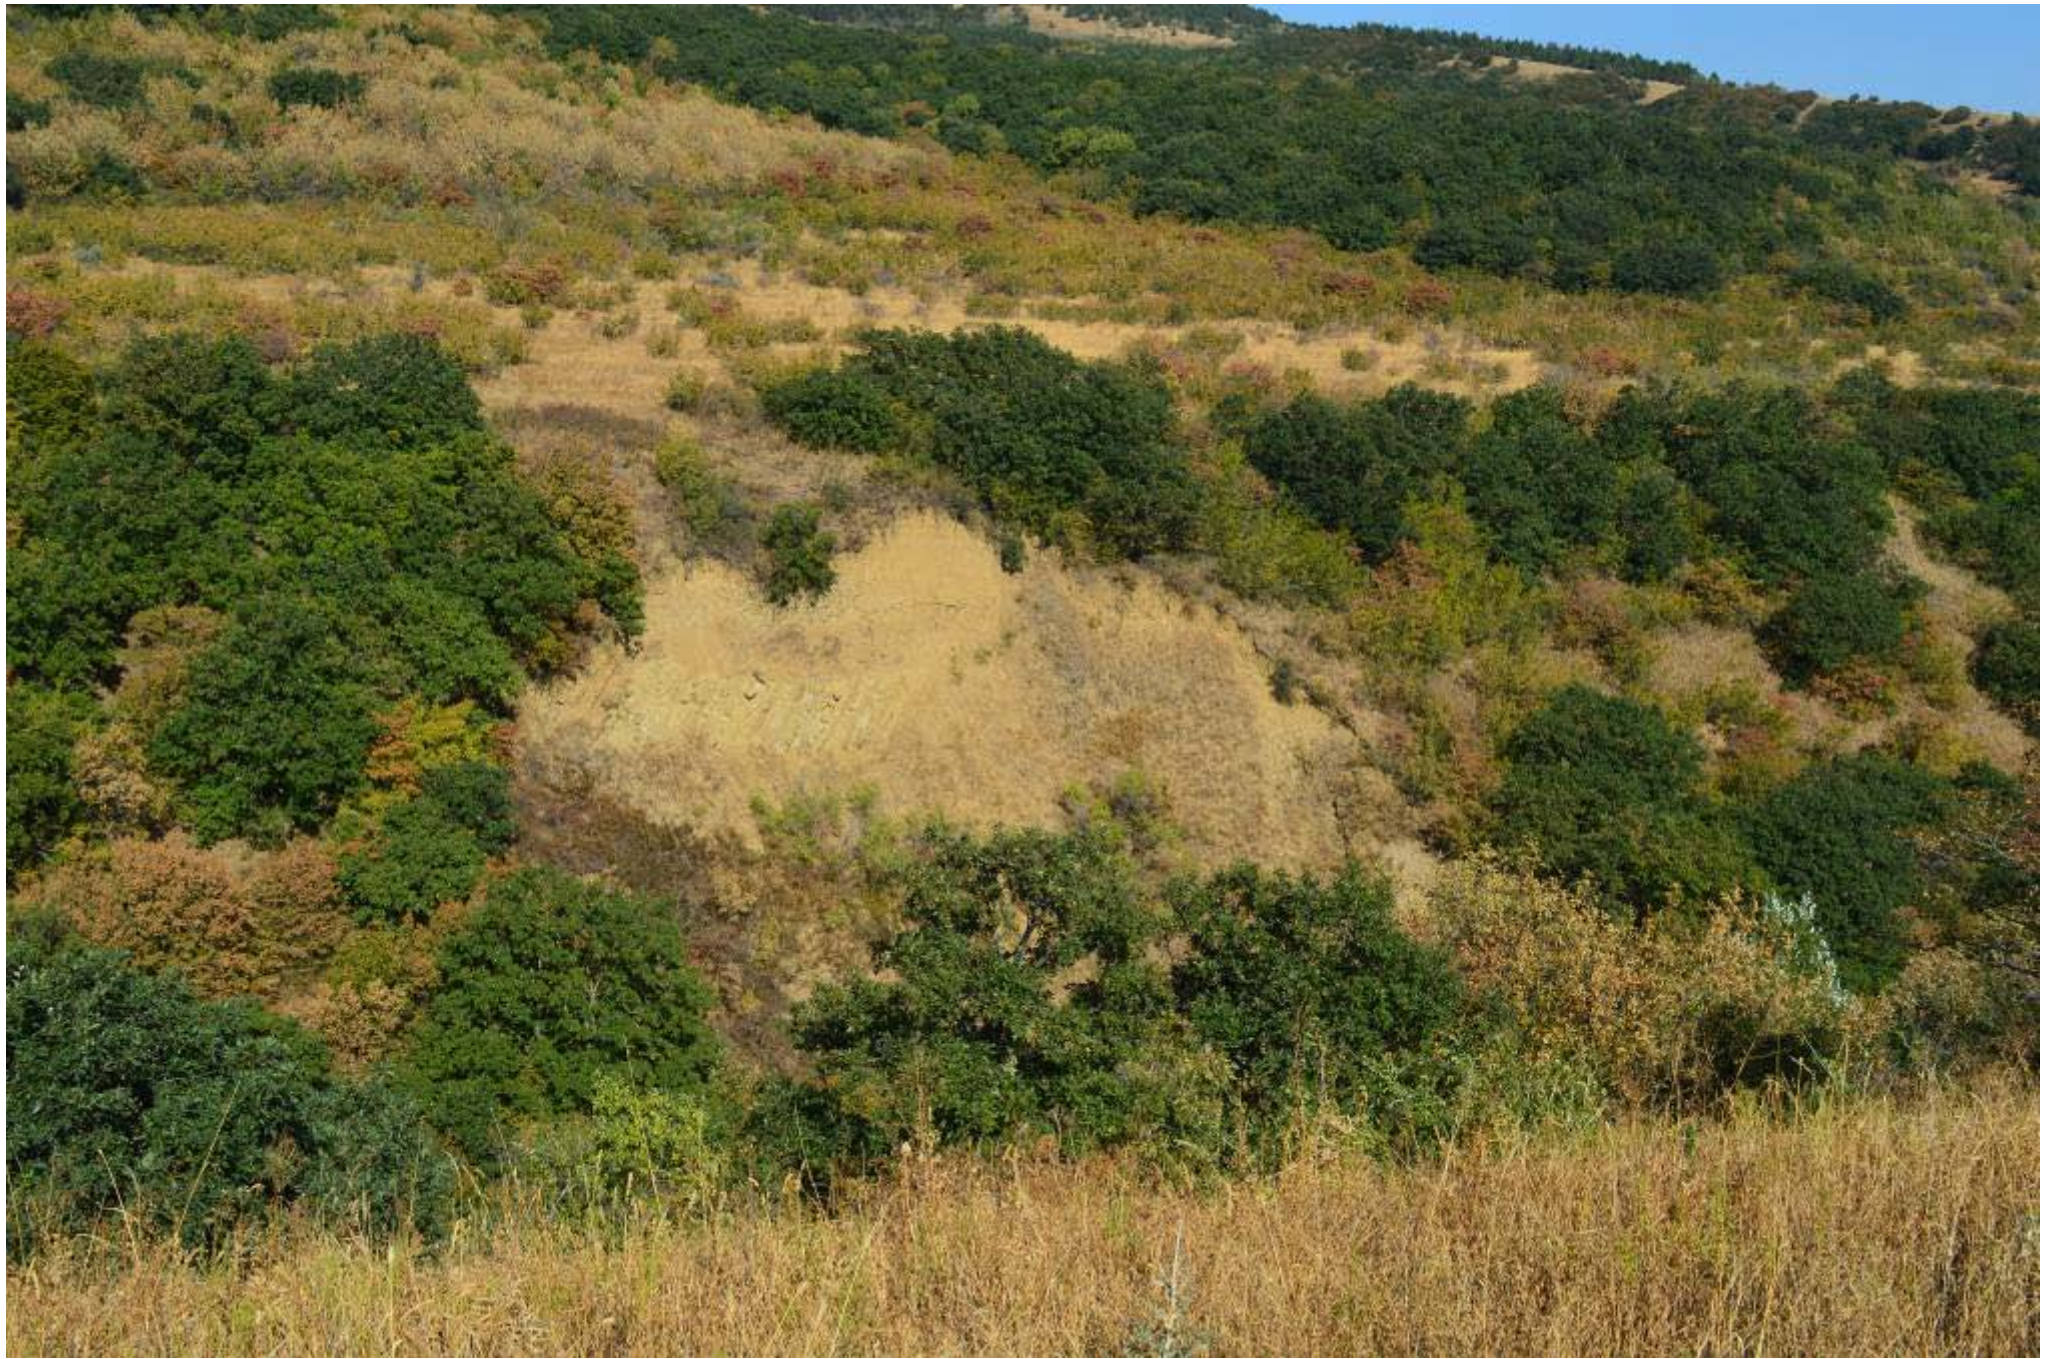
1	მეწყრის № რუკაზე	№ 180
2	ადგილმდებარეობა	ადგილის კოორდინატები: X-494420; Y-4621403; მდ. მტკვრის მარცხენა სანაპირო, მდ. თეთრიხევის მარცხენა ფერდობი.
3	მეწყრული ფერდის გენეზისი და რელიეფის ხასიათი	ეროზიულ-დენუდაციური გენეზისის ფერდობი, ექსპოზიცია სამხრეთ-დასავლურია, დახრილობა 40-45°.
4	მეწყრული ფერდის გეოლოგიური აგებულება	ფერდობი გეოლოგიური თვალსაზრისით აგებულია ქვედა მიოცენური ასაკის (N <sub>1</sub> <sup>sc</sup> ) საყარაულოს ჰორიზონტის ნალექებით, ლითოლოგიურად წარმოდგენილი კვარც-არკოზული ქვიშაქვები თიხებითა და მიკროკონგლომერატების შუაშრეებით.
5	მეწყრული ფერდის ჰიდროგეოლოგიური პირობები	გრუნტის წყლების გამოსავლები არ ფიქსირდება.
6	მეწყრის მდებარეობა ფერდობის ბაზისის მიმართებით	მეწყრის ბაზისი არის ხეობის კალაპოტი.
7	მეწყრული სხეულის საერთო დახასიათება	მეწყრის ფართობია 0.1 ჰა, სიგრძე 23 მ, სიგანე 40 მ, მეწყრზე ფიქსირდება ძირითადი ქანების გამოსავლები, მეწყრის ენურ ნაწილზე ფიქსირდება 1 მეტრის სიმაღლის ხე-მცენარეულობა.

8	მეწყრული სხეულის ამგები ქანები (გეოლოგიური ინდექსი) და მათი საინჟინრო გეოლოგიური დახასიათება	მეწყერი განვითარებულია ქვედა მეოთხეული (Q <sub>1</sub> <sup>VIII</sup> ) დელუვიური გენეზისის ნალექებში: თიხა-თიხნარებში.
9	მეწყის ტიპი და მისი სიღრმე	სანაპირო-კლიმატოგენური ზედაპირული ცოცვითი ტიპისაა. სიმძლავრე 0.5 - 1 მეტრი.
10	შედარებითი ასაკი და მეწყრის აქტიურობის ხარისხი	მეწყერი აქტიურია წელი დინამიკით.
11	მეწყრის წარმოშობის მიზეზები	ატმოსფერული ნალექებით გრუნტების გადატენიანება, ხევის ბორტების დახრილობა, ხევის გვერდითი ეროზია, კლიმატური და გეოლოგიურ-მორფოლოგიური ფაქტორები.
12	მეწყრის მიერ გამოწვეული ზარალი და საშიშროების რისკი	მეწყერი საშიშროებას მოსახლეობისთვის ან ინფრასტრუქტურისთვის არ წარმოადგენს
13	მეწყრის მიმდებარე ფერდობების მდგრადობის დახასიათება	მეწყრის მიმდებარე ფერდობები არამდგრადია.
14	მეწყრული სხეულისა და მიმდებარე ფერდობების მდგრადობის ღონისძიებების უზრუნველყოფა	მოსალოდნელი არასასურველი შედეგი უმნიშვნელოა, ღონისძიების გატარება არამიზანშეწონილია.

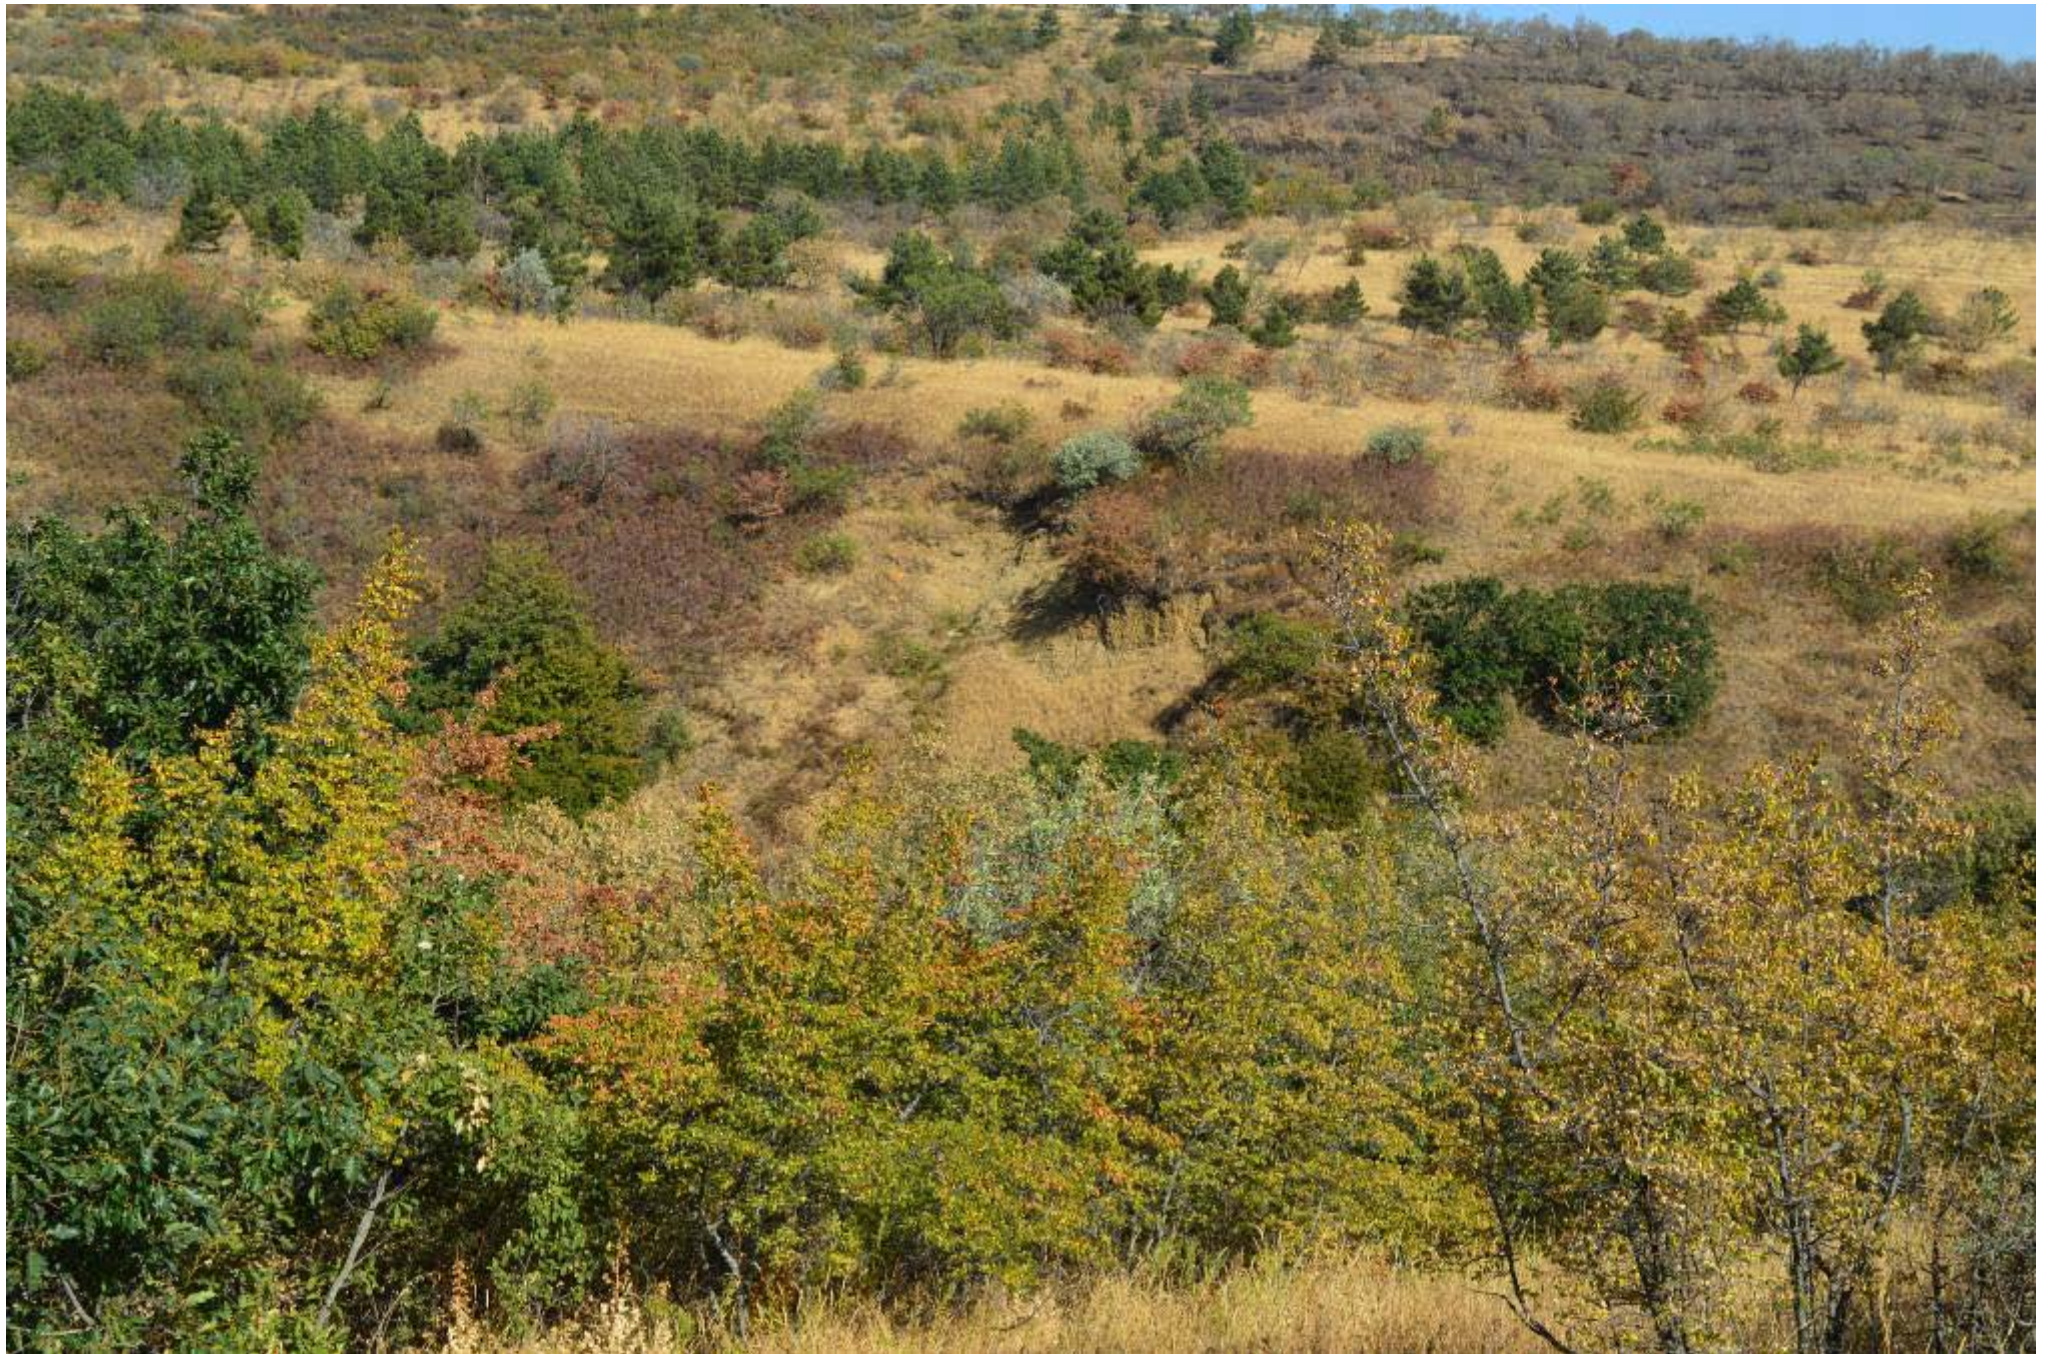
1	მეწყრის № რუკაზე	№ 181
2	ადგილმდებარეობა	ადგილის კოორდინატები: X-494621; Y-4620917; მდ. მტკვრის მარცხენა სანაპირო, მდ. თეთრიხევის მარცხენა ფერდობი.
3	მეწყრული ფერდის გენეზისი და რელიეფის ხასიათი	ეროზიულ-დენუდაციური გენეზისის ფერდობი, ექსპოზიცია დასავლურია, დახრილობა 40-45°.
4	მეწყრული ფერდის გეოლოგიური აგებულება	ფერდობი გეოლოგიური თვალსაზრისით აგებულია ქვედა მიოცენური ასაკის (N <sub>1</sub> <sup>sc</sup> ) საყარაულოს ჰორიზონტის ნალექებით, ლითოლოგიურად წარმოდგენილი კვარც-არკოზული ქვიშაქვები თიხებითა და მიკროკონგლომერატების შუაშრეებით.
5	მეწყრული ფერდის ჰიდროგეოლოგიური პირობები	გრუნტის წყლების გამოსავლები არ ფიქსირდება.
6	მეწყრის მდებარეობა ფერდობის ბაზისის მიმართებით	მეწყრის ბაზისი არის ხეობის კალაპოტი.
7	მეწყრული სხეულის საერთო დახასიათება	მეწყრის ფართობია 0.06 ჰა, სიგრძე 33 მ, სიგანე 27 მ, მეწყრზე ფიქსირდება ძირითადი ქანების გამოსავლები, მეწყრის ენურ ნაწილზე ფიქსირდება 1 მეტრის სიმაღლის ხე-მცენარეულობა.

8	მეწყრული სხეულის ამგები ქანები (გეოლოგიური ინდექსი) და მათი საინჟინრო გეოლოგიური დახასიათება	მეწყერი განვითარებულია ქვედა მეოთხეული (Q <sub>1</sub> <sup>VIII</sup> ) დელუვიური გენეზისის ნალექებში: თიხა-თიხნარებში.
9	მეწყის ტიპი და მისი სიღრმე	სანაპირო-კლიმატოგენური ზედაპირული ცოცვითი ტიპისაა. სიმძლავრე 0.5 - 1 მეტრი.
10	შედარებითი ასაკი და მეწყრის აქტიურობის ხარისხი	მეწყერი აქტიურია წელი დინამიკით.
11	მეწყრის წარმოშობის მიზეზები	ატმოსფერული ნალექებით გრუნტების გადატენიანება, ხევის ბორტების დახრილობა, ხევის გვერდითი ეროზია, კლიმატური და გეოლოგიურ-მორფოლოგიური ფაქტორები.
12	მეწყრის მიერ გამოწვეული ზარალი და საშიშროების რისკი	მეწყერი საშიშროებას მოსახლეობისთვის ან ინფრასტრუქტურისთვის არ წარმოადგენს
13	მეწყრის მიმდებარე ფერდობების მდგრადობის დახასიათება	მეწყრის მიმდებარე ფერდობები არამდგრადია.
14	მეწყრული სხეულისა და მიმდებარე ფერდობების მდგრადობის ღონისძიებების უზრუნველყოფა	მოსალოდნელი არასასურველი შედეგი უმნიშვნელოა, ღონისძიების გატარება არამიზანშეწონილია.

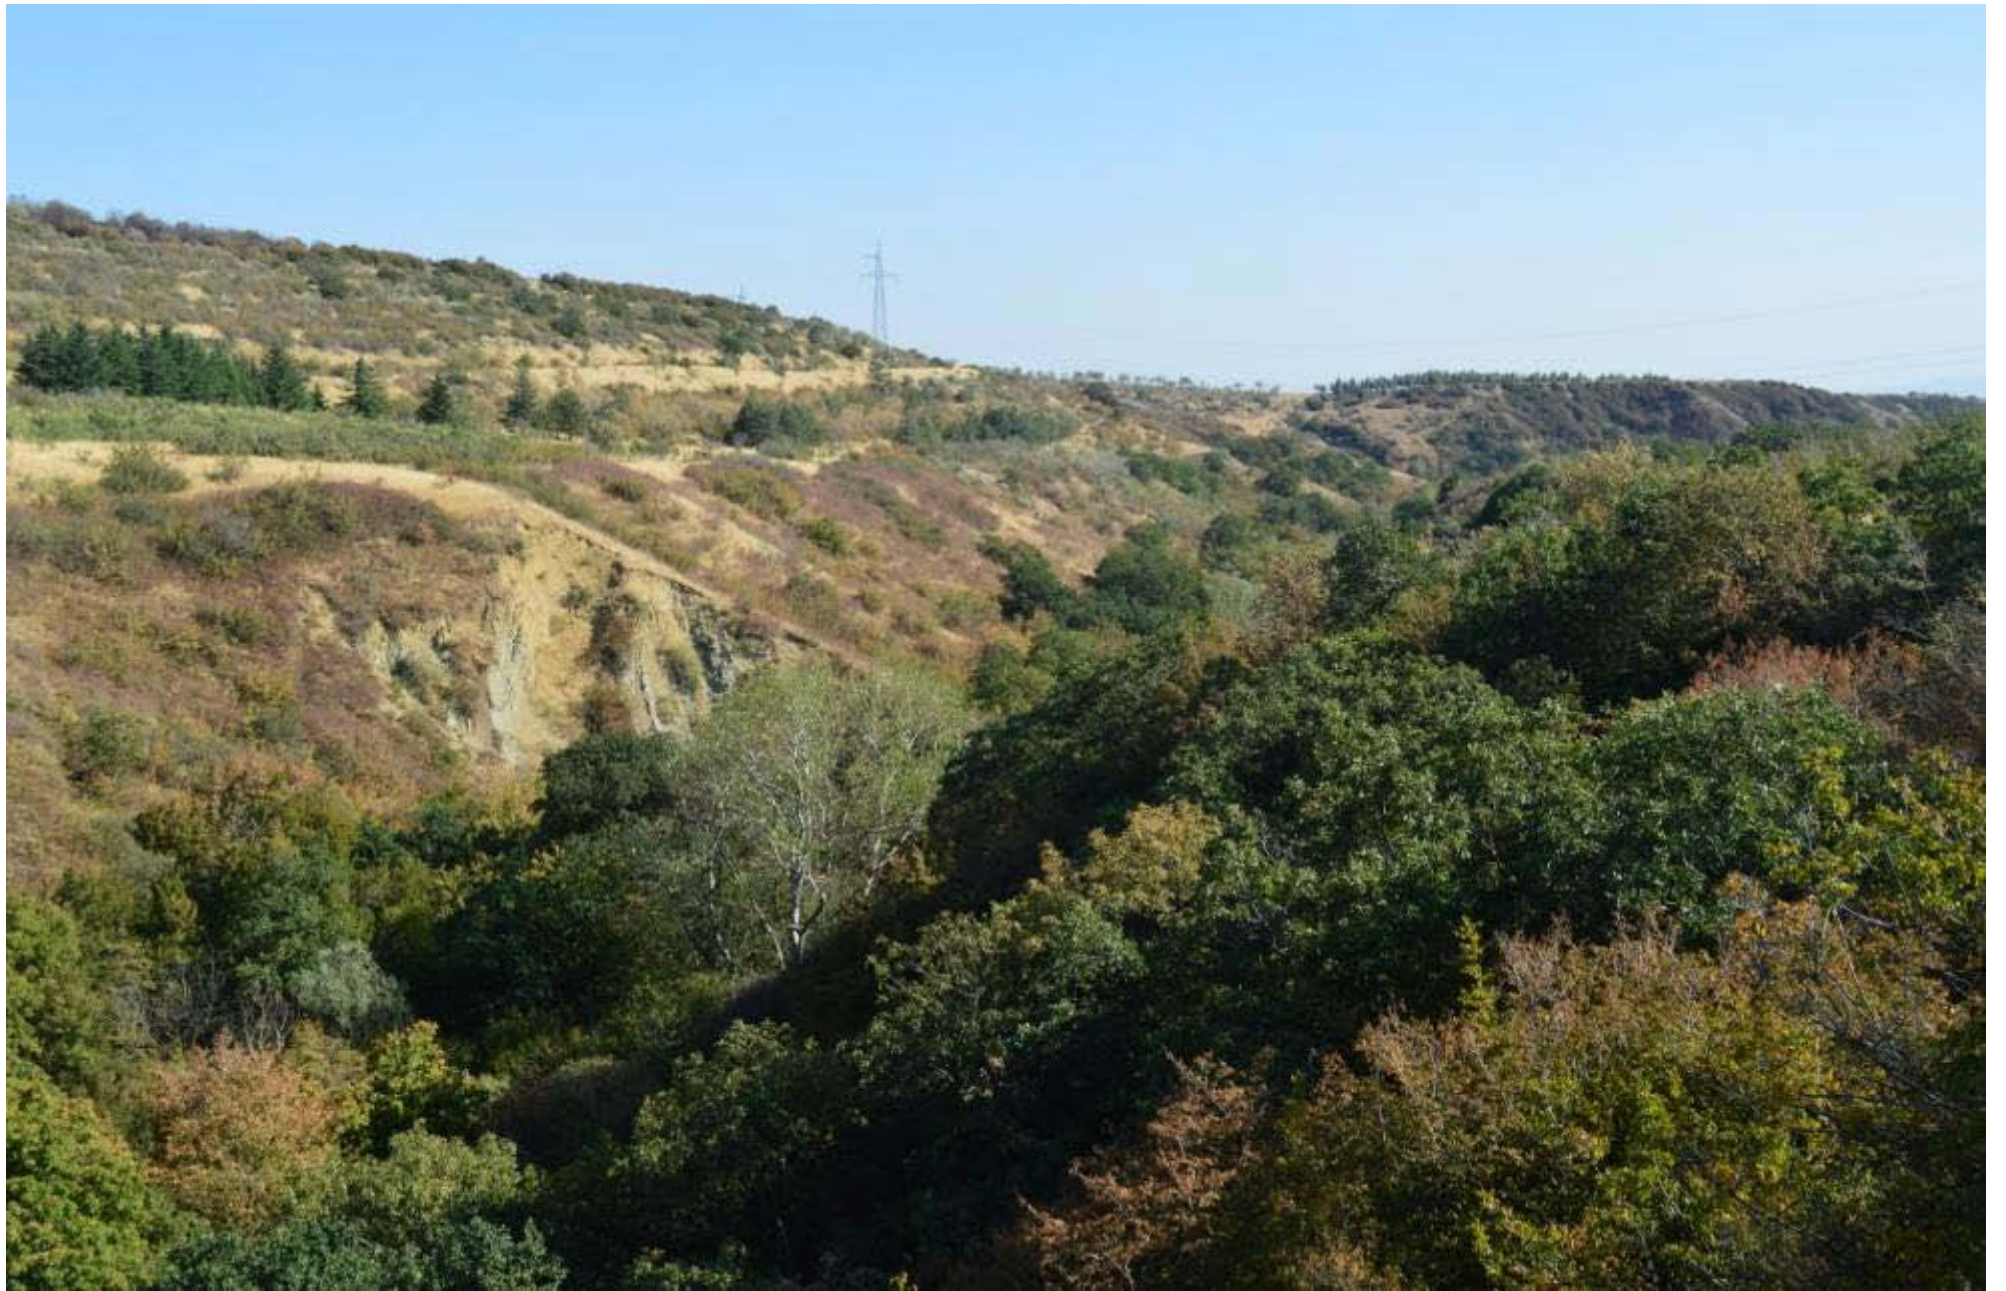
1	მეწყრის № რუკაზე	№ 182
2	ადგილმდებარეობა	ადგილის კოორდინატები: X-494777; Y-4620366; მდ. მტკვრის მარცხენა სანაპირო, მდ. თეთრიხევის მარცხენა ფერდობი.
3	მეწყრული ფერდის გენეზისი და რელიეფის ხასიათი	ეროზიულ-დენუდაციური გენეზისის ფერდობი, ექსპოზიცია დასავლურია, დახრილობა 50-55°.
4	მეწყრული ფერდის გეოლოგიური აგებულება	ფერდობი გეოლოგიური თვალსაზრისით აგებულია ქვედა მიოცენური ასაკის (N <sub>1</sub> <sup>sc</sup> ) საყარაულოს ჰორიზონტის ნალექებით, ლითოლოგიურად წარმოდგენილი კვარც-არკოზული ქვიშაქვები თიხებითა და მიკროკონგლომერატების შუაშრეებით.
5	მეწყრული ფერდის ჰიდროგეოლოგიური პირობები	გრუნტის წყლების გამოსავლები არ ფიქსირდება.
6	მეწყრის მდებარეობა ფერდობის ბაზისის მიმართებით	მეწყრის ბაზისი არის ხეობის კალაპოტი.
7	მეწყრული სხეულის საერთო დახასიათება	მეწყრის ფართობია 0.09 ჰა, სიგრძე 25 მ, სიგანე 40 მ, მეწყრზე ფიქსირდება ძირითადი ქანების გამოსავლები, მეწყრის ენურ ნაწილზე ფიქსირდება 1 მეტრის სიმაღლის ხე-მცენარეულობა.

8	მეწყრული სხეულის ამგები ქანები (გეოლოგიური ინდექსი) და მათი საინჟინრო გეოლოგიური დახასიათება	მეწყერი განვითარებულია ქვედა მეოთხეული (Q <sub>1</sub> <sup>VIII</sup> ) დელუვიური გენეზისის ნალექებში: თიხა-თიხნარებში.
9	მეწყრის ტიპი და მისი სიღრმე	სანაპირო-კლიმატოგენური ზედაპირული ცოცვითი ტიპისაა. სიმძლავრე 1 - 2 მეტრი.
10	შედარებითი ასაკი და მეწყრის აქტიურობის ხარისხი	მეწყერი აქტიურია წელი დინამიკით.
11	მეწყრის წარმოშობის მიზეზები	ატმოსფერული ნალექებით გრუნტების გადატენიანება, ხევის ბორტების დახრილობა, ხევის გვერდითი ეროზია, კლიმატური და გეოლოგიურ-მორფოლოგიური ფაქტორები.
12	მეწყრის მიერ გამოწვეული ზარალი და საშიშროების რისკი	მეწყერი საშიშროებას მოსახლეობისთვის ან ინფრასტრუქტურისთვის არ წარმოადგენს
13	მეწყრის მიმდებარე ფერდობების მდგრადობის დახასიათება	მეწყრის მიმდებარე ფერდობები არამდგრადია.
14	მეწყრული სხეულისა და მიმდებარე ფერდობების მდგრადობის ღონისძიებების უზრუნველყოფა	მოსალოდნელი არასასურველი შედეგი უმნიშვნელოა, ღონისძიების გატარება არამიზანშეწონილია.
