# მეწყრის ფურცელი № 1

თარიღი: 27.11.2017 ბაკურ ჯინორია, გიორგი გაფრინდაშვილი

1	მეწყრის # რუკაზე	1
2	ადგილმდებარეობა	X-491381, Y-4623485 მდ. კვირიკობის ხევის მარცხენა უსახელო შენაკადის მარცხენა ფერდობი
3	მეწყრული ფერდობის გენეზისი და რელიეფის ხასიათი	ჩრდილოური ექსპოზიციის 25-30° დახრილობის, ჩრდილოეთ ექსპოზიციის ფერდობი
4	მეწყრული ფერდობის გეოლოგიური აგებულება	მეწყრის ფერდობის გეოლოგიურ აგებულებაში მონაწილეობენ ქვედა მიოცენური ასაკის, კოწახურის იარუსის ნალექებით (N <sub>1</sub> <sup>1</sup> cz), რომლებიც წარმოდგენილია მუქი, თხელშრეებრივი თიხებით და ქვიშაქვებით
5	მეწყრული ფერდობის ჰიდროგეოლოგიური პირობები	ზედაპირზე გრუნტის წყლების გამოსავლები არ ფიქსირდება.
6	მეწყრის ბაზისის მდებარეობა ფერდობთან მიმართებაში	მეწყრის ბაზისი არის ხეობის კალაპოტი
7	მეწყრული სხეულის საერთო დახასიათება	მეწყრის სიგრძე: 15 მ სიგანე: 10 მ ფართობი: 0.054 ჰა. მეწყრულ სხეულზე ფიქსირდება ძირითადი ქანების გამოსავლები. ხეობის ძირი დაფარულია ხე-მცენარეულობით. მიმდებარე ფერდობები და ხეობის დიდი ნაწილი მეწყრულია.

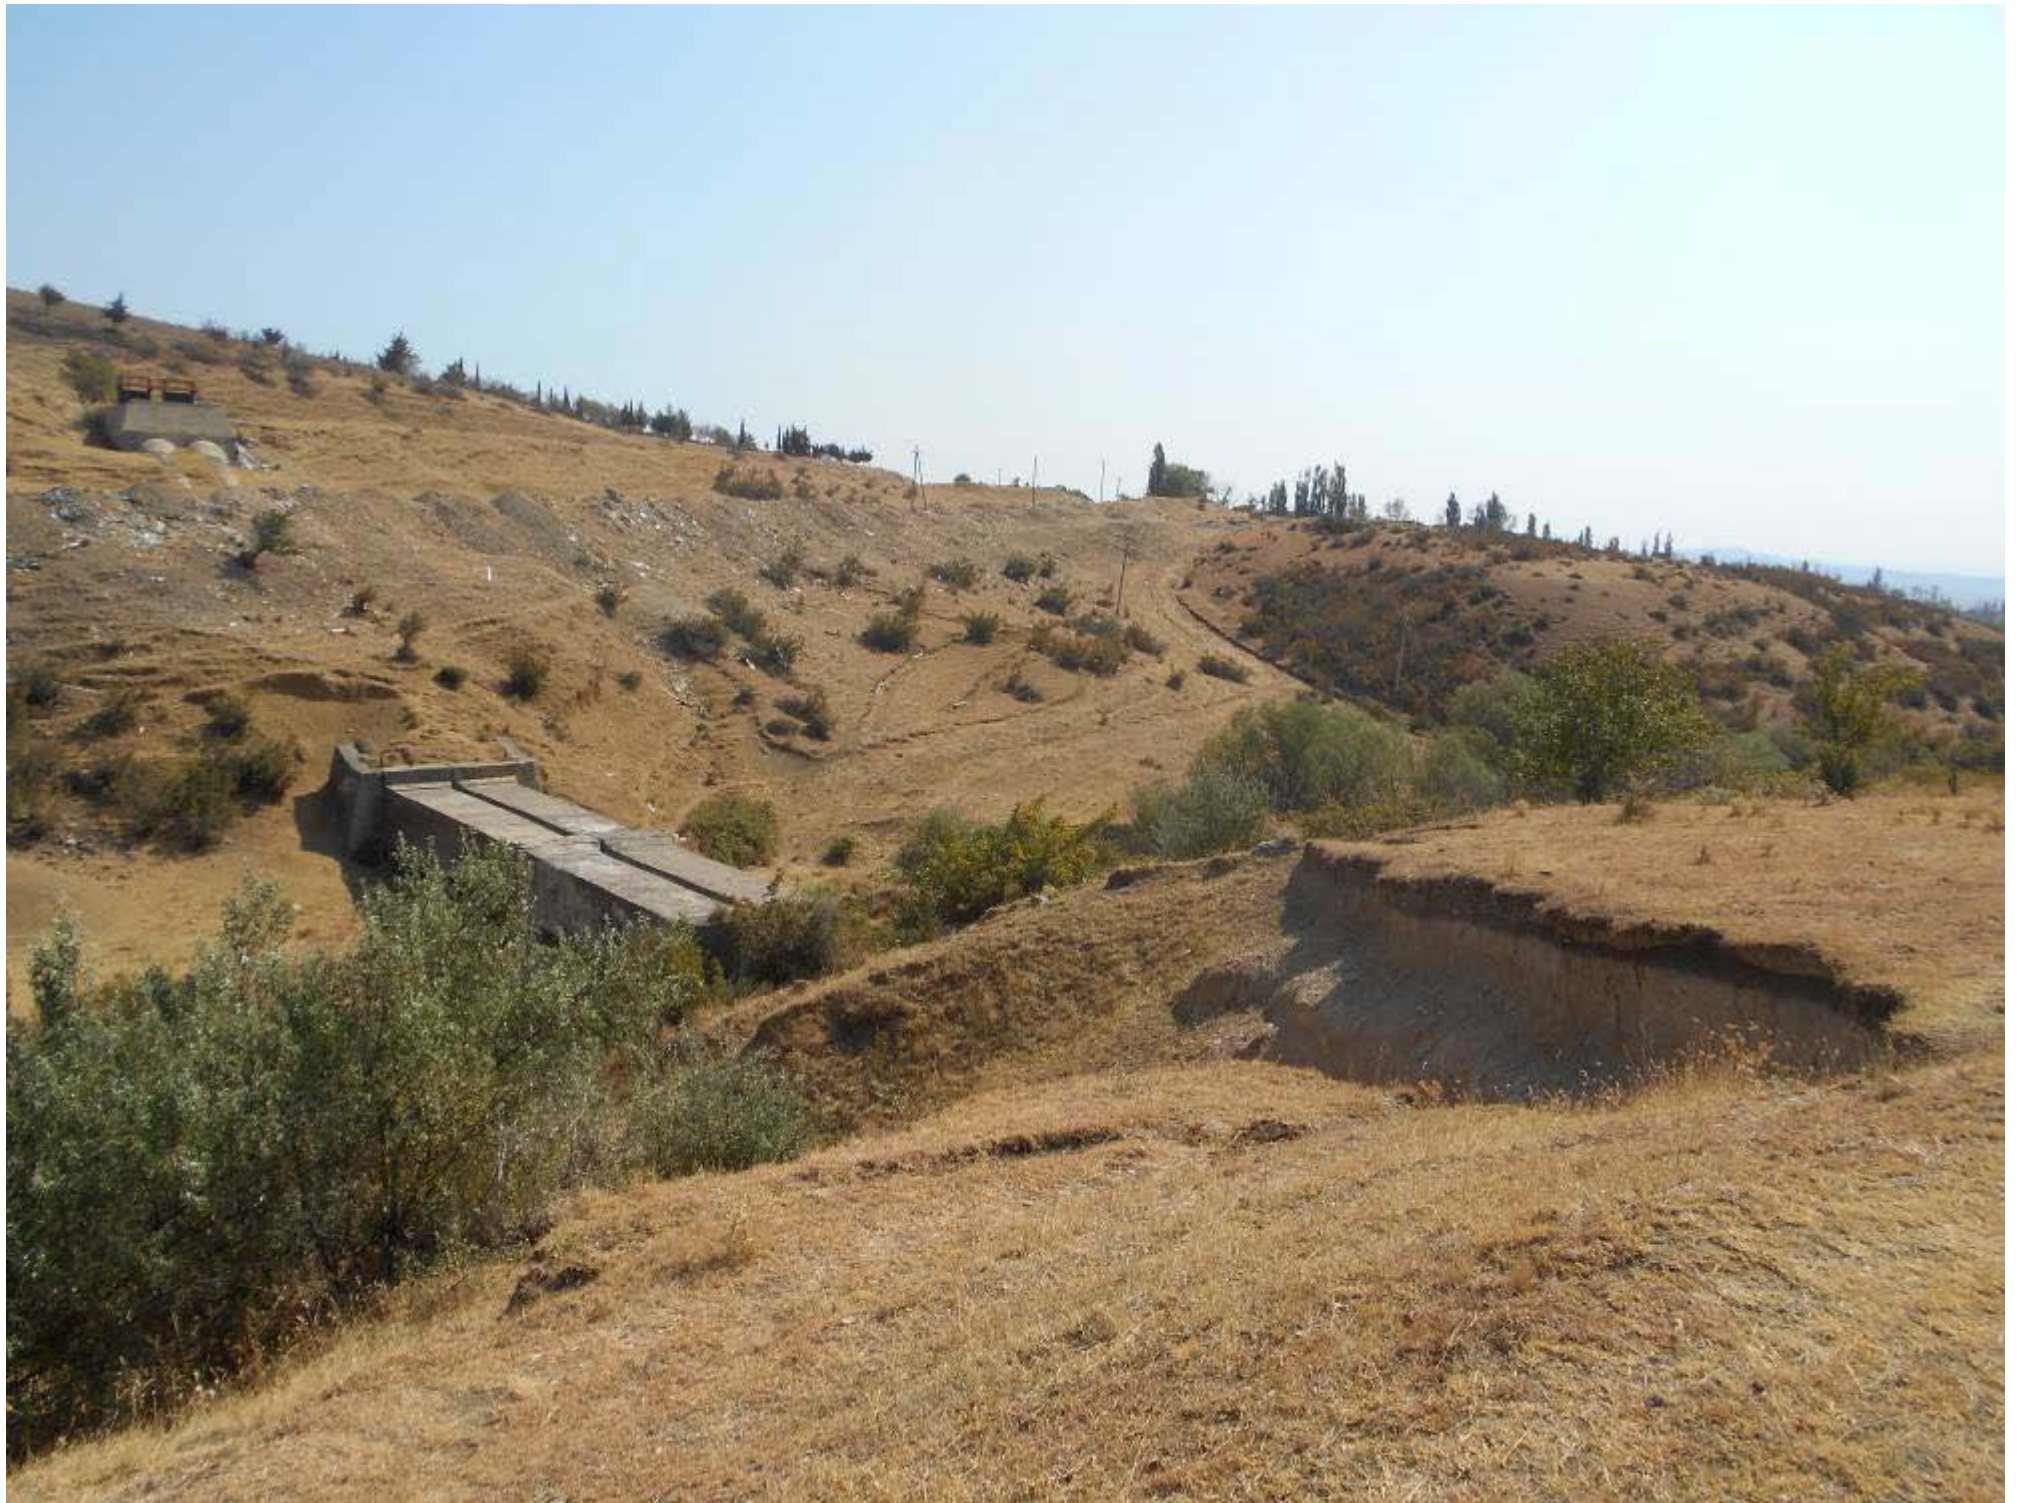
1	მეწყრის № რუკაზე	№ 183
2	ადგილმდებარეობა	ადგილის კოორდინატები: X-498352; Y-4618349; მდ. მტკვრის მარცხენა სანაპირო, სამგორის არხი
3	მეწყრული ფერდის გენეზისი და რელიეფის ხასიათი	ეროზიულ-დენუდაციური გენეზისის ფერდობი, ექსპოზიცია აღმოსავლურია, დახრილობა 30-35°.
4	მეწყრული ფერდის გეოლოგიური აგებულება	ფერდობი გეოლოგიური თვალსაზრისით აგებულია ქვედა ოლიგოცენის ასაკის (P <sub>3</sub> <sup>1</sup> ) ხადუმის ჰორიზონტის ნალექებით, თიხებით და თხელშრეებრივი ქვიშაქვების შუაშრეებით.
5	მეწყრული ფერდის ჰიდროგეოლოგიური პირობები	გრუნტის წყლების გამოსავლები არ ფიქსირდება.
6	მეწყრის მდებარეობა ფერდობის ბაზისის მიმართებით	მეწყრის ბაზისი არის ხეობის კალაპოტი.
7	მეწყრული სხეულის საერთო დახასიათება	მეწყრის ფართობია 0.03 ჰა, სიგრძე 15 მ, სიგანე 20 მ,
8	მეწყრული სხეულის ამგები ქანები (გეოლოგიური ინდექსი) და მათი საინჟინრო გეოლოგიური დახასიათება	მეწყერი განვითარებულია ქვედა მეოთხეული (Q <sub>1</sub> <sup>VIII</sup> ) დელუვიური გენეზისის ნალექებში: თიხა-თიხნარებში.

9	მეწყრის ტიპი და მისი სიღრმე	სანაპირო-კლიმატოგენური ზედაპირული ცოცვითი ტიპისაა. სიმძლავრე 2 - 3 მეტრი.
10	შედარებითი ასაკი და მეწყრის აქტიურობის ხარისხი	მეწყერი აქტიურია ნელი დინამიკით.
11	მეწყრის წარმოშობის მიზეზები	ატმოსფერული ნალექებით გრუნტების გადატენიანება, ხევის ბორტების დახრილობა, ხევის გვერდითი ეროზია, კლიმატური და გეოლოგიურ-მორფოლოგიური ფაქტორები.
12	მეწყრის მიერ გამოწვეული ზარალი და საშიშროების რისკი	მეწყერმა შესაძლოა დააზიანოს წყალგამტარი არხი.
13	მეწყრის მიმდებარე ფერდობების მდგრადობის დახასიათება	მეწყრის მიმდებარე ფერდობები არამდგრადია.
14	მეწყრული სხეულისა და მიმდებარე ფერდობების მდგრადობის ღონისძიებების უზრუნველყოფა	მოსალოდნელი არასასურველი შედეგი უმნიშვნელოა, ღონისძიების გატარება არამიზანშეწონილია.

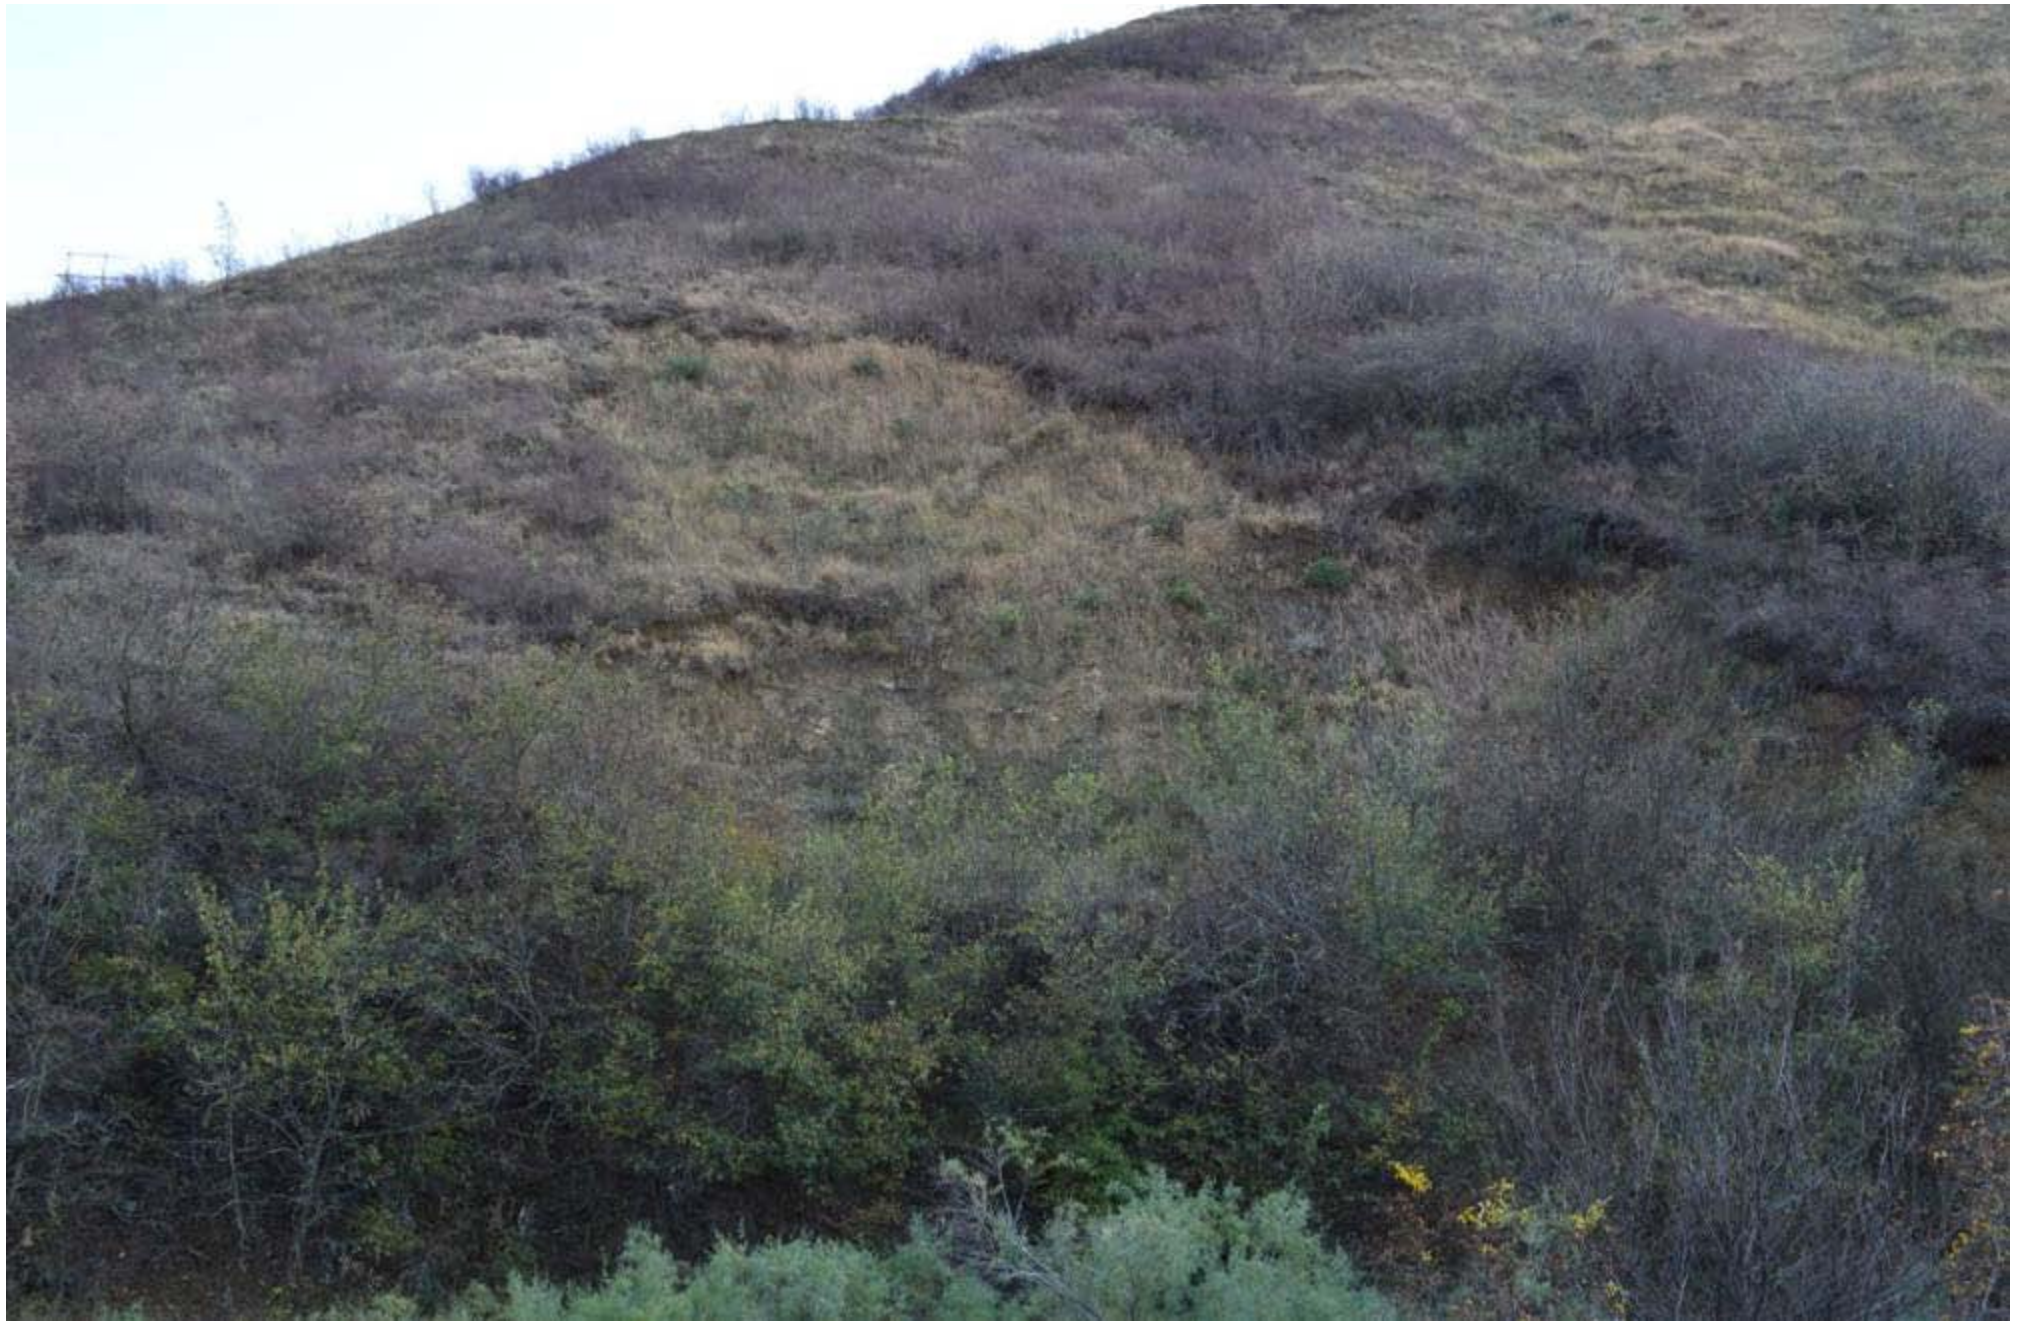
1	მეწყრის № რუკაზე	№ 184
2	ადგილმდებარეობა	ადგილის კოორდინატები: X-489597; Y-4627355; მდ. მტკვრის მარცხენა სანაპირო, მდ. ხევძმარის ხეობის მარცხენა ფერდობი
3	მეწყრული ფერდის გენეზისი და რელიეფის ხასიათი	ეროზიულ-დენუდაციური გენეზისის ფერდობი, ექსპოზიცია ჩრდილო-აღმოსავლურია, დახრილობა 40-45°.
4	მეწყრული ფერდის გეოლოგიური აგებულება	ფერდობი გეოლოგიური თვალსაზრისით აგებულია მიოცენური ასაკის (N <sub>1</sub> <sup>2</sup> kg) ყარაგანული ჰორიზონტის ქვიშიან-თიხიანი ქანებით და მერგელების შუაშრეებით.
5	მეწყრული ფერდის ჰიდროგეოლოგიური პირობები	გრუნტის წყლების გამოსავლები არ ფიქსირდება.
6	მეწყრის მდებარეობა ფერდობის ბაზისის მიმართებით	მეწყრის ბაზისი არის ხეობის კალაპოტი.
7	მეწყრული სხეულის საერთო დახასიათება	მეწყრის ფართობია 0.06 ჰა, სიგრძე 27 მ, სიგანე 35 მ, მეწყრული ფერდობის ენური ნაწილი დაფარულია ხე-მცენარეულობით.
8	მეწყრული სხეულის ამგები ქანები (გეოლოგიური ინდექსი) და მათი საინჟინრო გეოლოგიური დახასიათება	მეწყერი განვითარებულია შუა მეოთხეულის (Q <sub>2</sub> <sup>III</sup> ) დელუვიური გენეზისის ნალექებში: თიხა - თიხნარებში.

9	მეწყის ტიპი და მისი სიღრმე	სანაპირო-კლიმატოგენური მეწყერი ჩამოქცევითი ტიპისაა. სიღრმე 0.5-1 მეტრი.
10	შედარებითი ასაკი და მეწყრის აქტიურობის ხარისხი	მეწყერი აქტიურია ნელი დინამიკით.
11	მეწყრის წარმოშობის მიზეზები	ატმოსფერული ნალექებით გრუნტების გადატენიანება, ხევის ბორტების დახრილობა, ხევის გვერდითი ეროზია, კლიმატური და გეოლოგიურ-მორფოლოგიური ფაქტორები.
12	მეწყრის მიერ გამოწვეული ზარალი და საშიშროების რისკი	მეწყერი საშიშროებას მოსახლეობისთვის ან ინფრასტრუქტურისთვის არ წარმოადგენს.
13	მეწყრის მიმდებარე ფერდობების მდგრადობის დახასიათება	მეწყრის მიმდებარე ფერდობები არამდგრადია.
14	მეწყრული სხეულისა და მიმდებარე ფერდობების მდგრადობის ღონისძიებების უზრუნველყოფა	მოსალოდნელი არასასურველი შედეგი უმნიშვნელოა, ღონისძიების გატარება არამიზანშეწონილია.

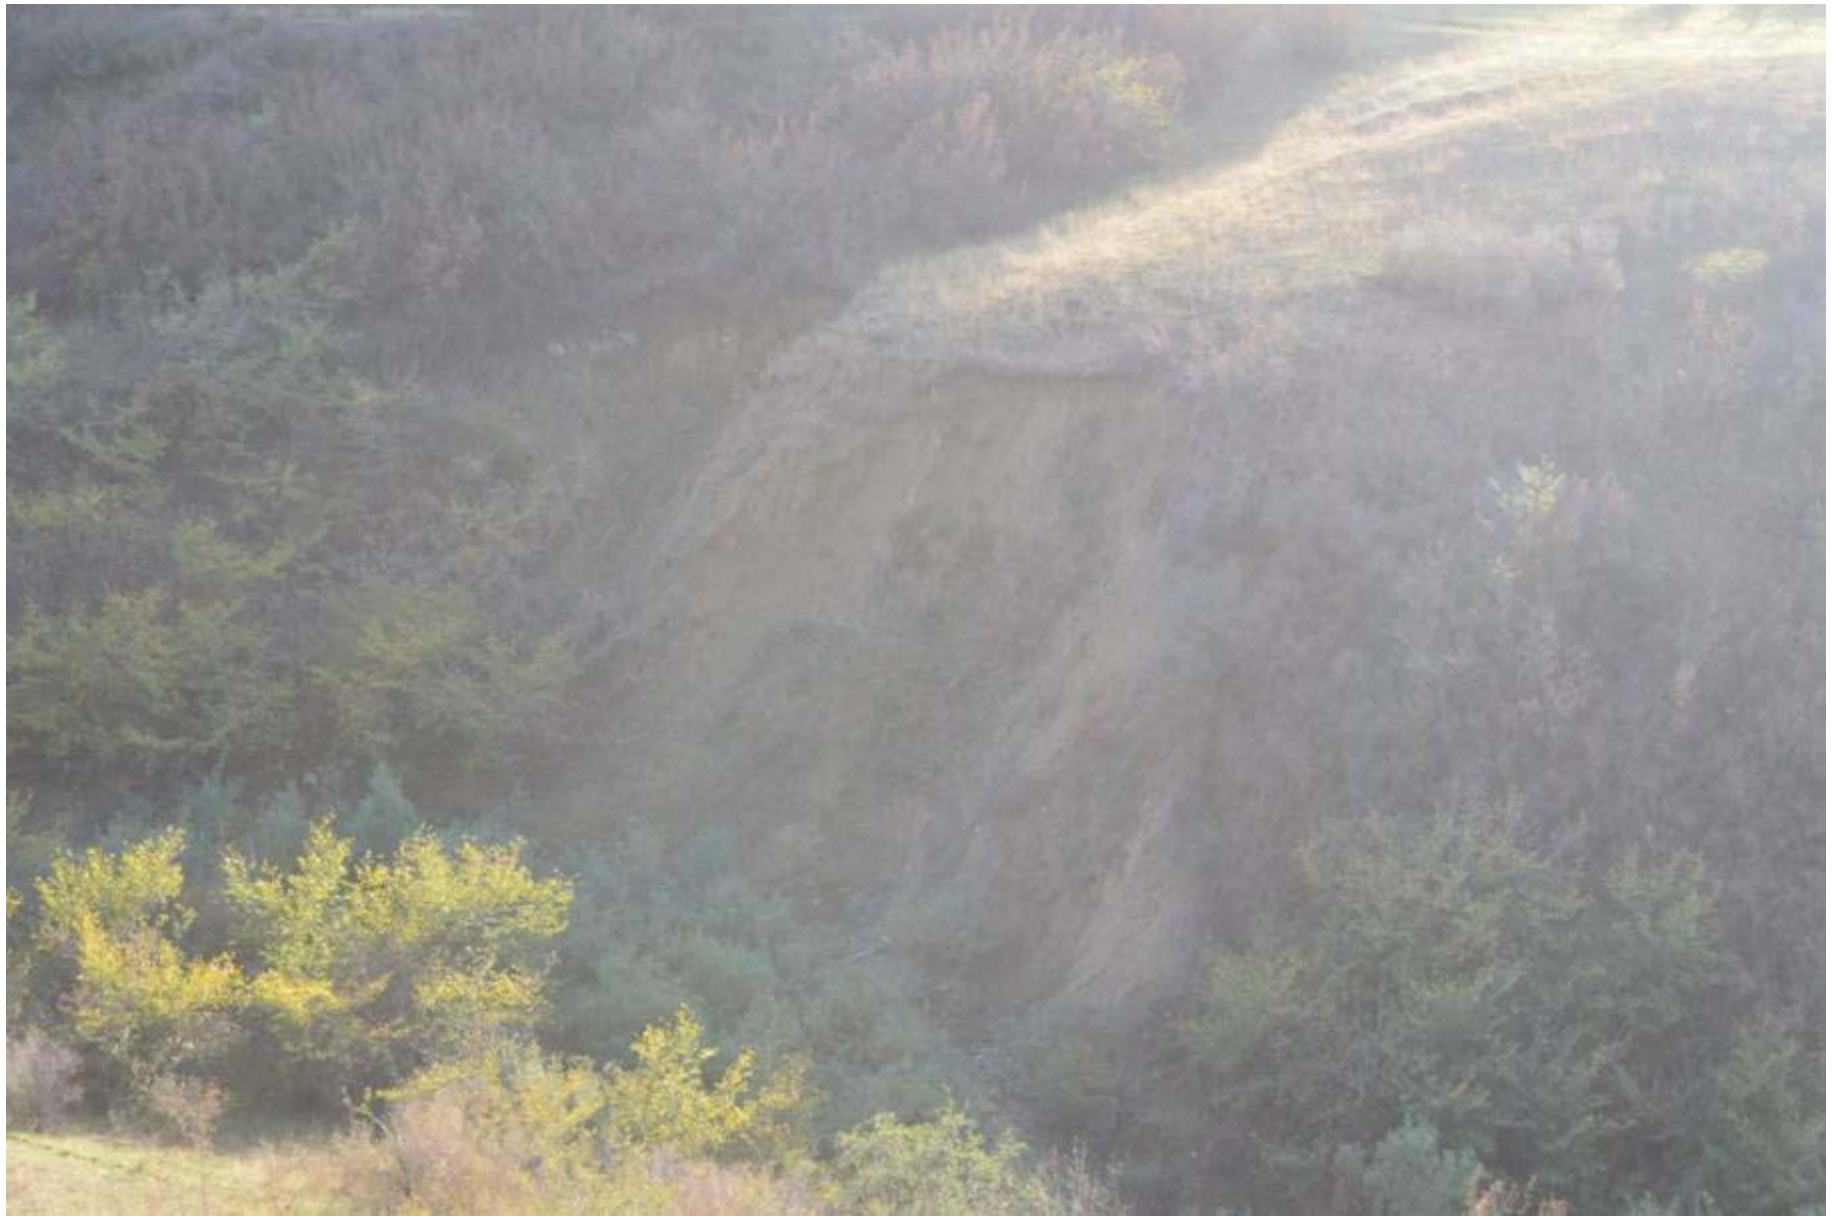
1	მეწყრის № რუკაზე	№ 185
2	ადგილმდებარეობა	ადგილის კოორდინატები: X-489383; Y-4627625; მდ. მტკვრის მარცხენა სანაპირო, მდ. ხევძმარის ხეობის მარცხენა ფერდობი
3	მეწყრული ფერდის გენეზისი და რელიეფის ხასიათი	ეროზიულ-დენუდაციური გენეზისის ფერდობი, ექსპოზიცია სამხრეთულია, დახრილობა 35-40°.
4	მეწყრული ფერდის გეოლოგიური აგებულება	ფერდობი გეოლოგიური თვალსაზრისით აგებულია მიოცენური ასაკის (N <sub>1</sub> <sup>2</sup> kg) ყარაგანული ჰორიზონტის ქვიშიან-თიხიანი ქანებით და მერგელების შუაშრეებით.
5	მეწყრული ფერდის ჰიდროგეოლოგიური პირობები	გრუნტის წყლების გამოსავლები არ ფიქსირდება.
6	მეწყრის მდებარეობა ფერდობის ბაზისის მიმართებით	მეწყრის ბაზისი არის ხეობის კალაპოტი.
7	მეწყრული სხეულის საერთო დახასიათება	მეწყრის ფართობია 0.11 ჰა, სიგრძე 35 მ, სიგანე 35 მ, მეწყრული ფერდობის ენური ნაწილი დაფარულია ხე-მცენარეულობით.
8	მეწყრული სხეულის ამგები ქანები (გეოლოგიური ინდექსი) და მათი საინჟინრო გეოლოგიური დახასიათება	მეწყერი განვითარებულია შუა მეოთხეულის (Q <sub>2</sub> <sup>III</sup> ) დელუვიური გენეზისის ნალექებში: თიხა-თიხნარებში.

9	მეწყის ტიპი და მისი სიღრმე	სანაპირო-კლიმატოგენური მეწყერი ჩამოქცევითი ტიპისაა. სიმძლავრე 0.5-1 მეტრი.
10	შედარებითი ასაკი და მეწყრის აქტიურობის ხარისხი	მეწყერი მეორადი გენერაციისაა, აქტიურია ნელი დინამიკით.
11	მეწყრის წარმოშობის მიზეზები	ატმოსფერული ნალექებით გრუნტების გადატენიანება, ხევის ბორტების დახრილობა, ხევის გვერდითი ეროზია, კლიმატური და გეოლოგიურ-მორფოლოგიური ფაქტორები.
12	მეწყრის მიერ გამოწვეული ზარალი და საშიშროების რისკი	მეწყერი საშიშროებას მოსახლეობისთვის ან ინფრასტრუქტურისთვის არ წარმოადგენს
13	მეწყრის მიმდებარე ფერდობების მდგრადობის დახასიათება	მეწყრის მიმდებარე ფერდობები არამდგრადია.
14	მეწყრული სხეულისა და მიმდებარე ფერდობების მდგრადობის ღონისძიებების უზრუნველყოფა	მოსალოდნელი არასასურველი შედეგი უმნიშვნელოა, ღონისძიების გატარება არამიზანშეწონილია.

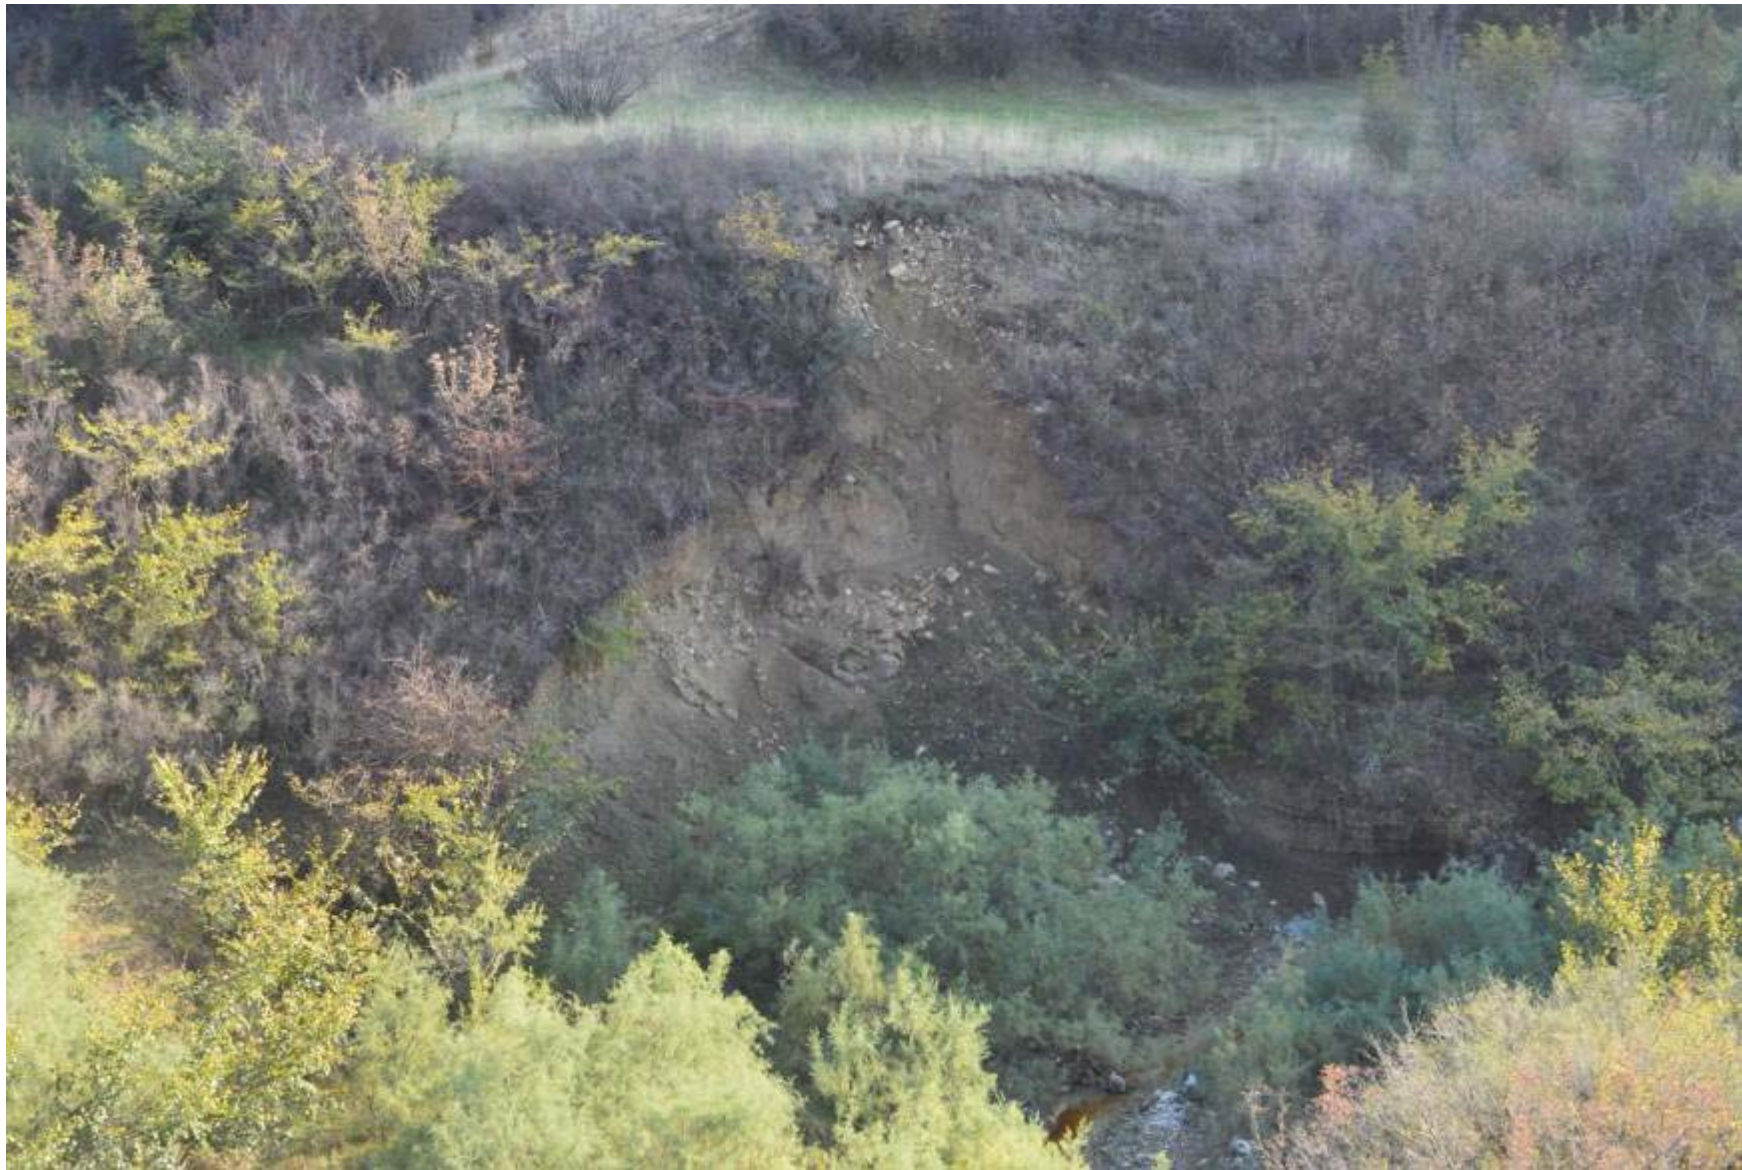
1	მეწყრის № რუკაზე	№ 186
2	ადგილმდებარეობა	ადგილის კოორდინატები: X-489368; Y-4627571; მდ. მტკვრის მარცხენა სანაპირო, მდ. ხევძმარის ხეობის მარცხენა ფერდობი
3	მეწყრული ფერდის გენეზისი და რელიეფის ხასიათი	ეროზიულ-დენუდაციური გენეზისის ფერდობი, ექსპოზიცია ჩრდილოურია, დახრილობა 45-50°.
4	მეწყრული ფერდის გეოლოგიური აგებულება	ფერდობი გეოლოგიური თვალსაზრისით აგებულია მიოცენური ასაკის (N <sub>1</sub> <sup>2</sup> kg) ყარაგანული ჰორიზონტის ქვიშიან-თიხიანი ქანებით და მერგელების შუაშრეებით.
5	მეწყრული ფერდის ჰიდროგეოლოგიური პირობები	გრუნტის წყლების გამოსავლები არ ფიქსირდება.
6	მეწყრის მდებარეობა ფერდობის ბაზისის მიმართებით	მეწყრის ბაზისი არის ხეობის კალაპოტი.
7	მეწყრული სხეულის საერთო დახასიათება	მეწყრის ფართობია 0.03 ჰა, სიგრძე 22 მ, სიგანე 20 მ, მეწყრული ფერდობის ენური ნაწილი დაფარულია ხე-მცენარეულობით.
8	მეწყრული სხეულის ამგები ქანები (გეოლოგიური ინდექსი) და მათი საინჟინრო გეოლოგიური დახასიათება	მეწყერი განვითარებულია შუა მეოთხეულის (Q <sub>2</sub> <sup>III</sup> ) დელუვიური გენეზისის ნალექებში: თიხა-თიხნარებში.

9	მეწყრის ტიპი და მისი სიღრმე	სანაპირო-კლიმატოგენური მეწყერი ჩამოქცევითი ტიპისაა. სიღრმე 0.5-1 მეტრი.
10	შედარებითი ასაკი და მეწყრის აქტიურობის ხარისხი	მეწყერი მეორადი გენერაციისაა, აქტიურია ნელი დინამიკით.
11	მეწყრის წარმოშობის მიზეზები	ატმოსფერული ნალექებით გრუნტების გადატენიანება, ხევის ბორტების დახრილობა, ხევის გვერდითი ეროზია, კლიმატური და გეოლოგიურ-მორფოლოგიური ფაქტორები.
12	მეწყრის მიერ გამოწვეული ზარალი და საშიშროების რისკი	მეწყერი საშიშროებას მოსახლეობისთვის ან ინფრასტრუქტურისთვის არ წარმოადგენს
13	მეწყრის მიმდებარე ფერდობების მდგრადობის დახასიათება	მეწყრის მიმდებარე ფერდობები არამდგრადია.
14	მეწყრული სხეულისა და მიმდებარე ფერდობების მდგრადობის ღონისძიებების უზრუნველყოფა	მოსალოდნელი არასასურველი შედეგი უმნიშვნელოა, ღონისძიების გატარება არამიზანშეწონილია.

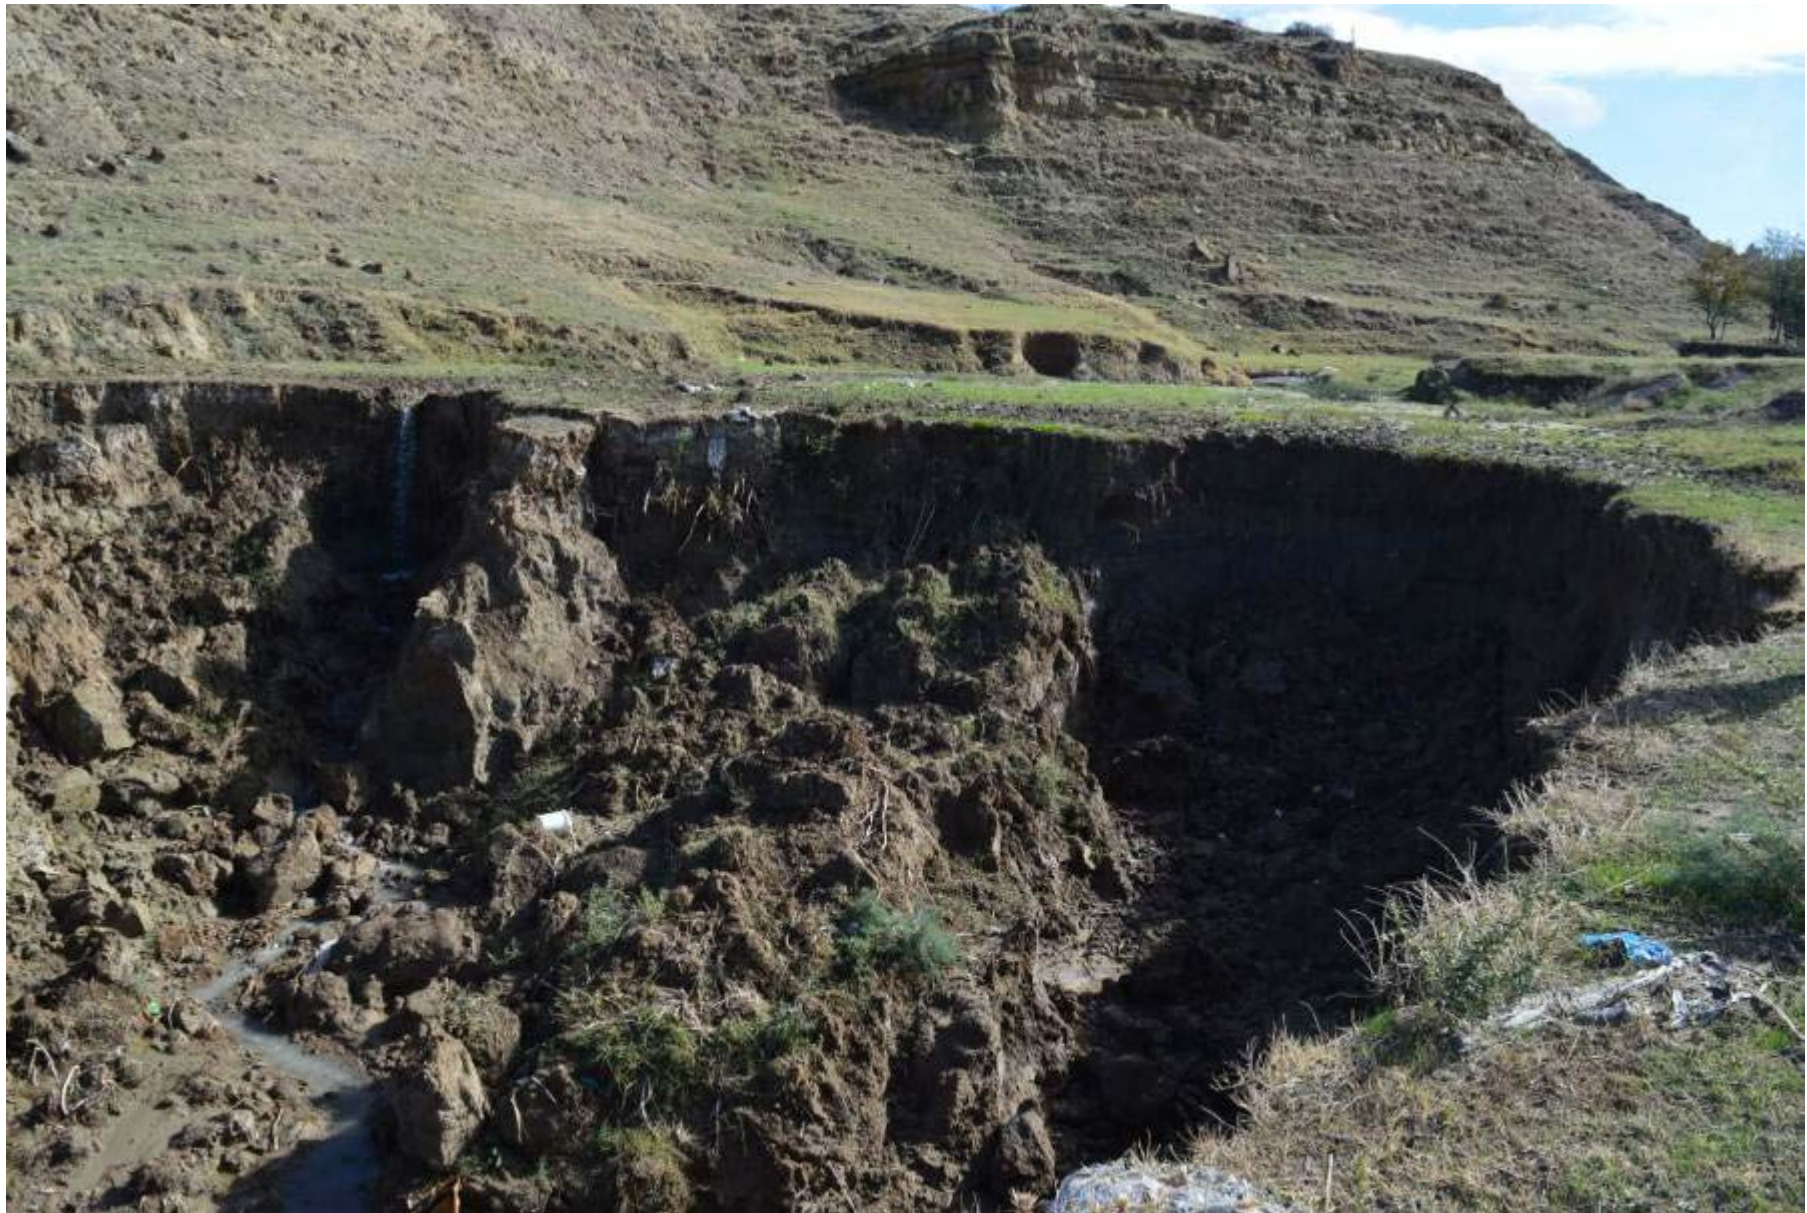
1	მეწყერის № რუკაზე	№ 187
2	ადგილმდებარეობა	ადგილის კოორდინატები: X-487332; Y-4626616; მდ. მტკვრის მარცხენა სანაპირო, მდ. სააფთრეხევის ხეობის მარჯვენა ფერდობი
3	მეწყერული ფერდის გენეზისი და რელიეფის ხასიათი	ეროზიულ-დენუდაციური გენეზისის ფერდობი, ექსპოზიცია სამხრეთულია, დახრილობა 50-60°.
4	მეწყერული ფერდის გეოლოგიური აგებულება	ფერდობი გეოლოგიური თვალსაზრისით აგებულია მიოცენური ასაკის (N <sub>1</sub> <sup>2c</sup> ) ჩოკრაკული ჰორიზონტის თიხებით, მერგელებით, ქვიშაქვბიქით და კონგლომერატებით.
5	მეწყერული ფერდის ჰიდროგეოლოგიური პირობები	გრუნტის წყლების გამოსავლები არ ფიქსირდება.
6	მეწყერის მდებარეობა ფერდობის ბაზისის მიმართებით	მეწყერის ბაზისი არის ხეობის კალაპოტი.
7	მეწყერული სხეულის საერთო დახასიათება	მეწყერის ფართობია 0.02 ჰა, სიგრძე 15 მ, სიგანე 15 მ, მეწყერული ფერდობის ენური ნაწილი დაფარულია ხე-მცენარეულობით.
8	მეწყერული სხეულის ამგები ქანები (გეოლოგიური ინდექსი) და მათი საინჟინრო გეოლოგიური დახასიათება	მეწყერი განვითარებულია შუა მეოთხეულის (Q <sub>2</sub> <sup>III</sup> ) დელუვიური გენეზისის ნალექებში: თიხა - თიხნარებში.

9	მეწყერის ტიპი და მისი სიღრმე	სანაპირო-კლიმატოგენური მეწყერი ჩამოქცევითი ტიპისაა. სიმძლავრე 3-4 მეტრი.
10	შედარებითი ასაკი და მეწყერის აქტიურობის ხარისხი	მეწყერი მეორადი გენერაციისაა, აქტიურია ნელი დინამიკით.
11	მეწყერის წარმოშობის მიზეზები	ატმოსფერული ნალექებით გრუნტების გადატენიანება, ხევის ბორტების დახრილობა, ხევის გვერდითი ეროზია, კლიმატური და გეოლოგიურ-მორფოლოგიური ფაქტორები.
12	მეწყერის მიერ გამოწვეული ზარალი და საშიშროების რისკი	მეწყერი საშიშროებას მოსახლეობისთვის ან ინფრასტრუქტურისთვის არ წარმოადგენს.
13	მეწყერის მიმდებარე ფერდობების მდგრადობის დახასიათება	მეწყერის მიმდებარე ფერდობები არამდგრადია.
14	მეწყერული სხეულისა და მიმდებარე ფერდობების მდგრადობის ღონისძიებების უზრუნველყოფა	მოსალოდნელი არასასურველი შედეგი უმნიშვნელოა, ღონისძიების გატარება არამიზანშეწონილია.

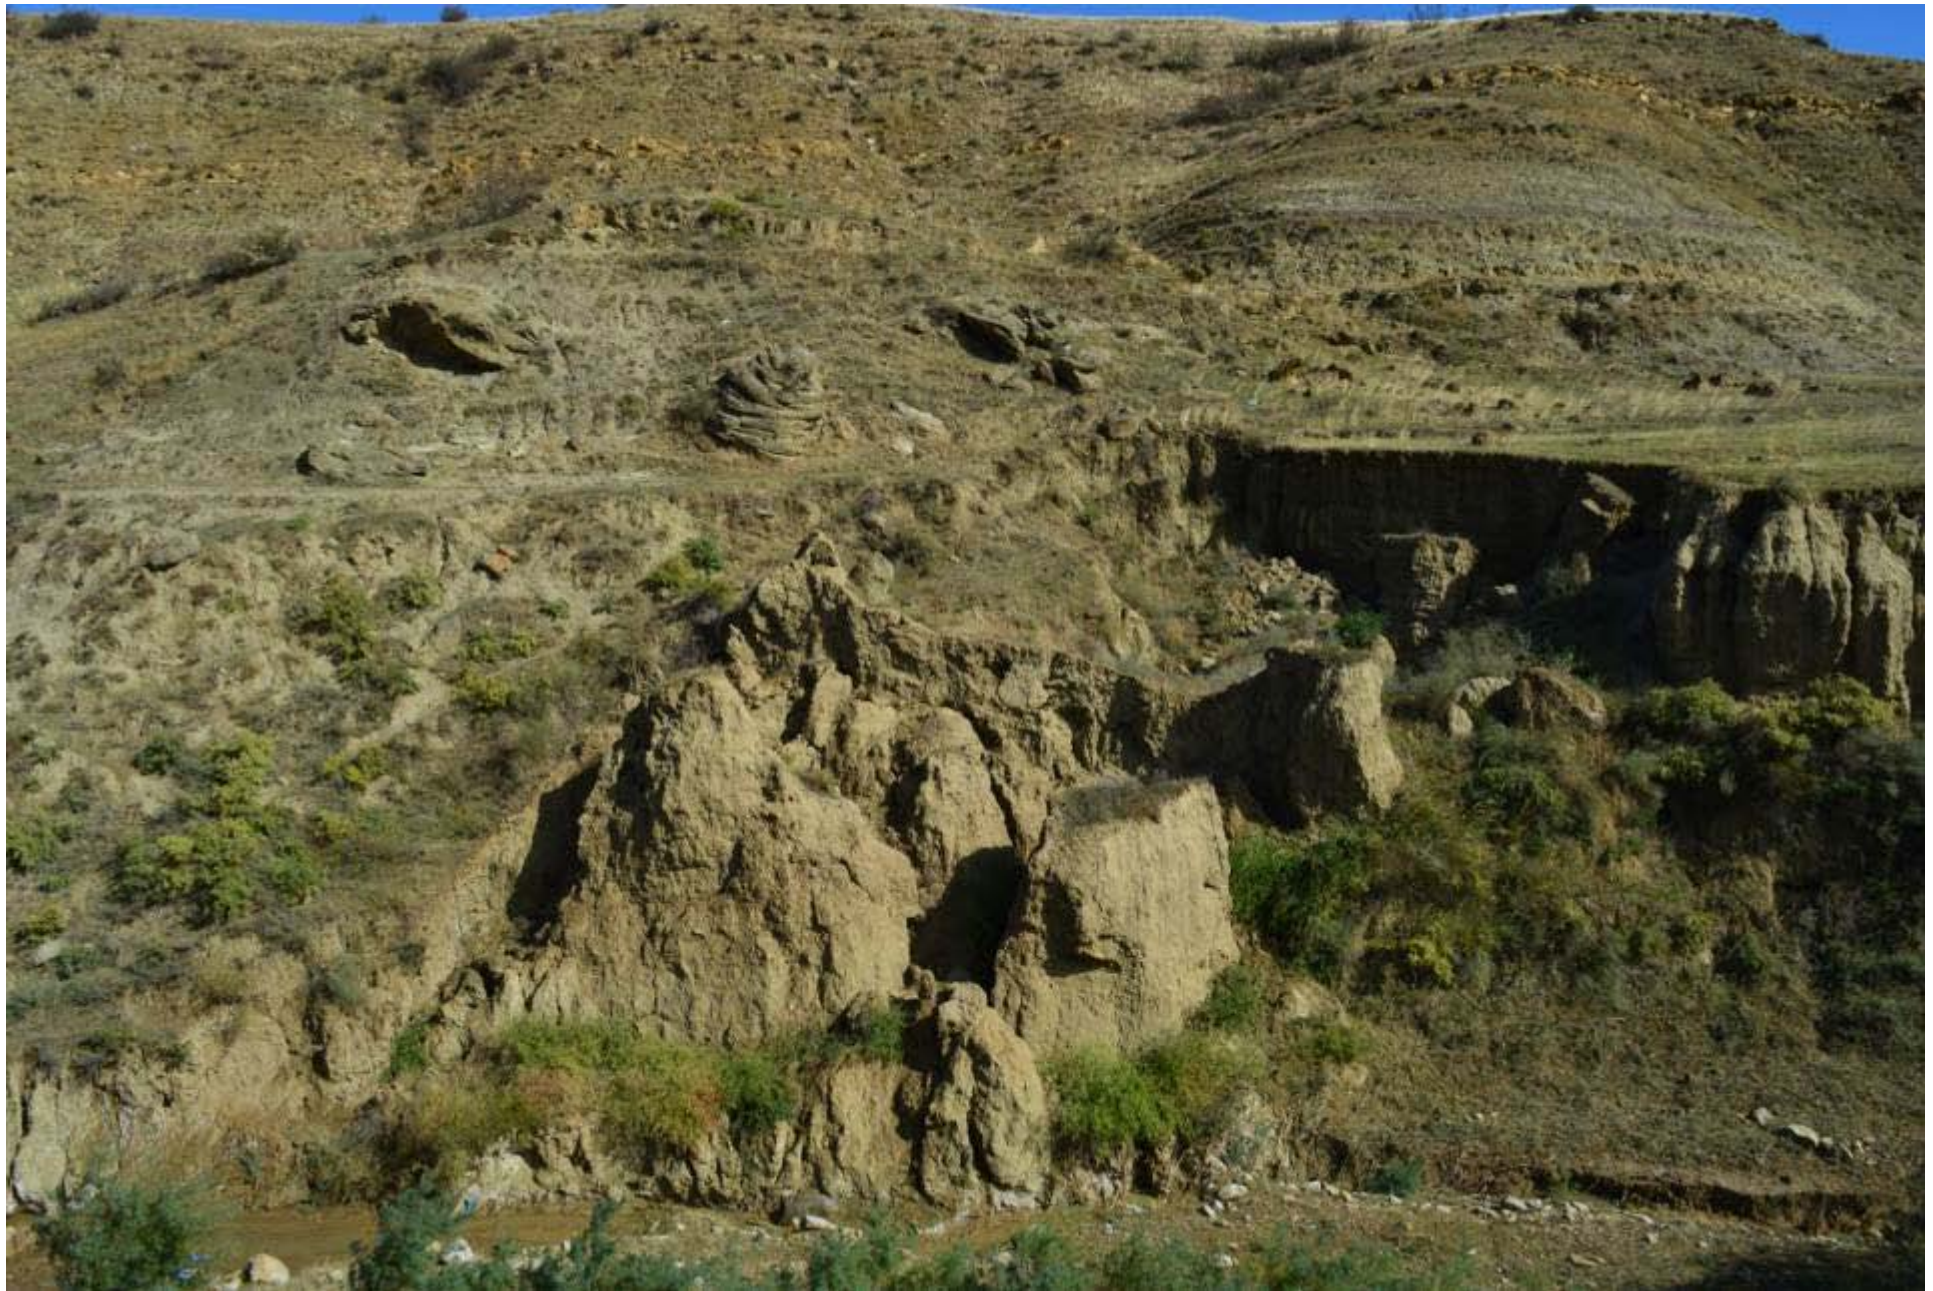
1	მეწყრის № რუკაზე	№ 188
2	ადგილმდებარეობა	ადგილის კოორდინატები: X-487185; Y-4626857; მდ. მტკვრის მარცხენა სანაპირო, მდ. სააფთრეხევის ხეობის მარჯვენა ფერდობი
3	მეწყრული ფერდის გენეზისი და რელიეფის ხასიათი	ეროზიულ-დენუდაციური გენეზისის ფერდობი, ექსპოზიცია სამხრეთ-აღმოსავლურია, დახრილობა 45-50°.
4	მეწყრული ფერდის გეოლოგიური აგებულება	ფერდობი გეოლოგიური თვალსაზრისით აგებულია მიოცენური ასაკის (N <sub>1</sub> <sup>2c</sup> ) ჩოკრაკული ჰორიზონტის თიხებით, მერგელებით, ქვიშაქვბიქით და კონგლომერატებით.
5	მეწყრული ფერდის ჰიდროგეოლოგიური პირობები	გრუნტის წყლების გამოსავლები არ ფიქსირდება.
6	მეწყრის მდებარეობა ფერდობის ბაზისის მიმართებით	მეწყრი განვითარებულია ჭალის ტერასაზე, მეწყრის ბაზისი არის ხეობის კალაპოტი.
7	მეწყრული სხეულის საერთო დახასიათება	მეწყრის ფართობია 0.04 ჰა, სიგრძე 30 მ, სიგანე 15 მ, მეწყრული ფერდობის ენური ნაწილი დაფარულია ხე-მცენარეულობით.
8	მეწყრული სხეულის ამგები ქანები (გეოლოგიური ინდექსი) და მათი საინჟინრო გეოლოგიური დახასიათება	მეწყერი განვითარებულია შუა მეოთხეულის (Q <sub>2</sub> <sup>III</sup> ) დელუვიური გენეზისის ნალექებში: თიხა-თიხნარებში.

9	მეწყრის ტიპი და მისი სიღრმე	სანაპირო-კლიმატოგენური მეწყერი ჩამოქცევითი ტიპისაა. სიმძლავრე 2-3 მეტრი.
10	შედარებითი ასაკი და მეწყრის აქტიურობის ხარისხი	მეწყერი აქტიურია ნელი დინამიკით.
11	მეწყრის წარმოშობის მიზეზები	ატმოსფერული ნალექებით გრუნტების გადატენიანება, ხევის ბორტების დახრილობა, ხევის გვერდითი ეროზია, კლიმატური და გეოლოგიურ-მორფოლოგიური ფაქტორები.
12	მეწყრის მიერ გამოწვეული ზარალი და საშიშროების რისკი	მეწყერი საშიშროებას მოსახლეობისთვის ან ინფრასტრუქტურისთვის არ წარმოადგენს.
13	მეწყრის მიმდებარე ფერდობების მდგრადობის დახასიათება	მეწყრის მიმდებარე ფერდობები არამდგრადია.
14	მეწყრული სხეულისა და მიმდებარე ფერდობების მდგრადობის ღონისძიებების უზრუნველყოფა	მოსალოდნელი არასასურველი შედეგი უმნიშვნელოა, ღონისძიების გატარება არამიზანშეწონილია.

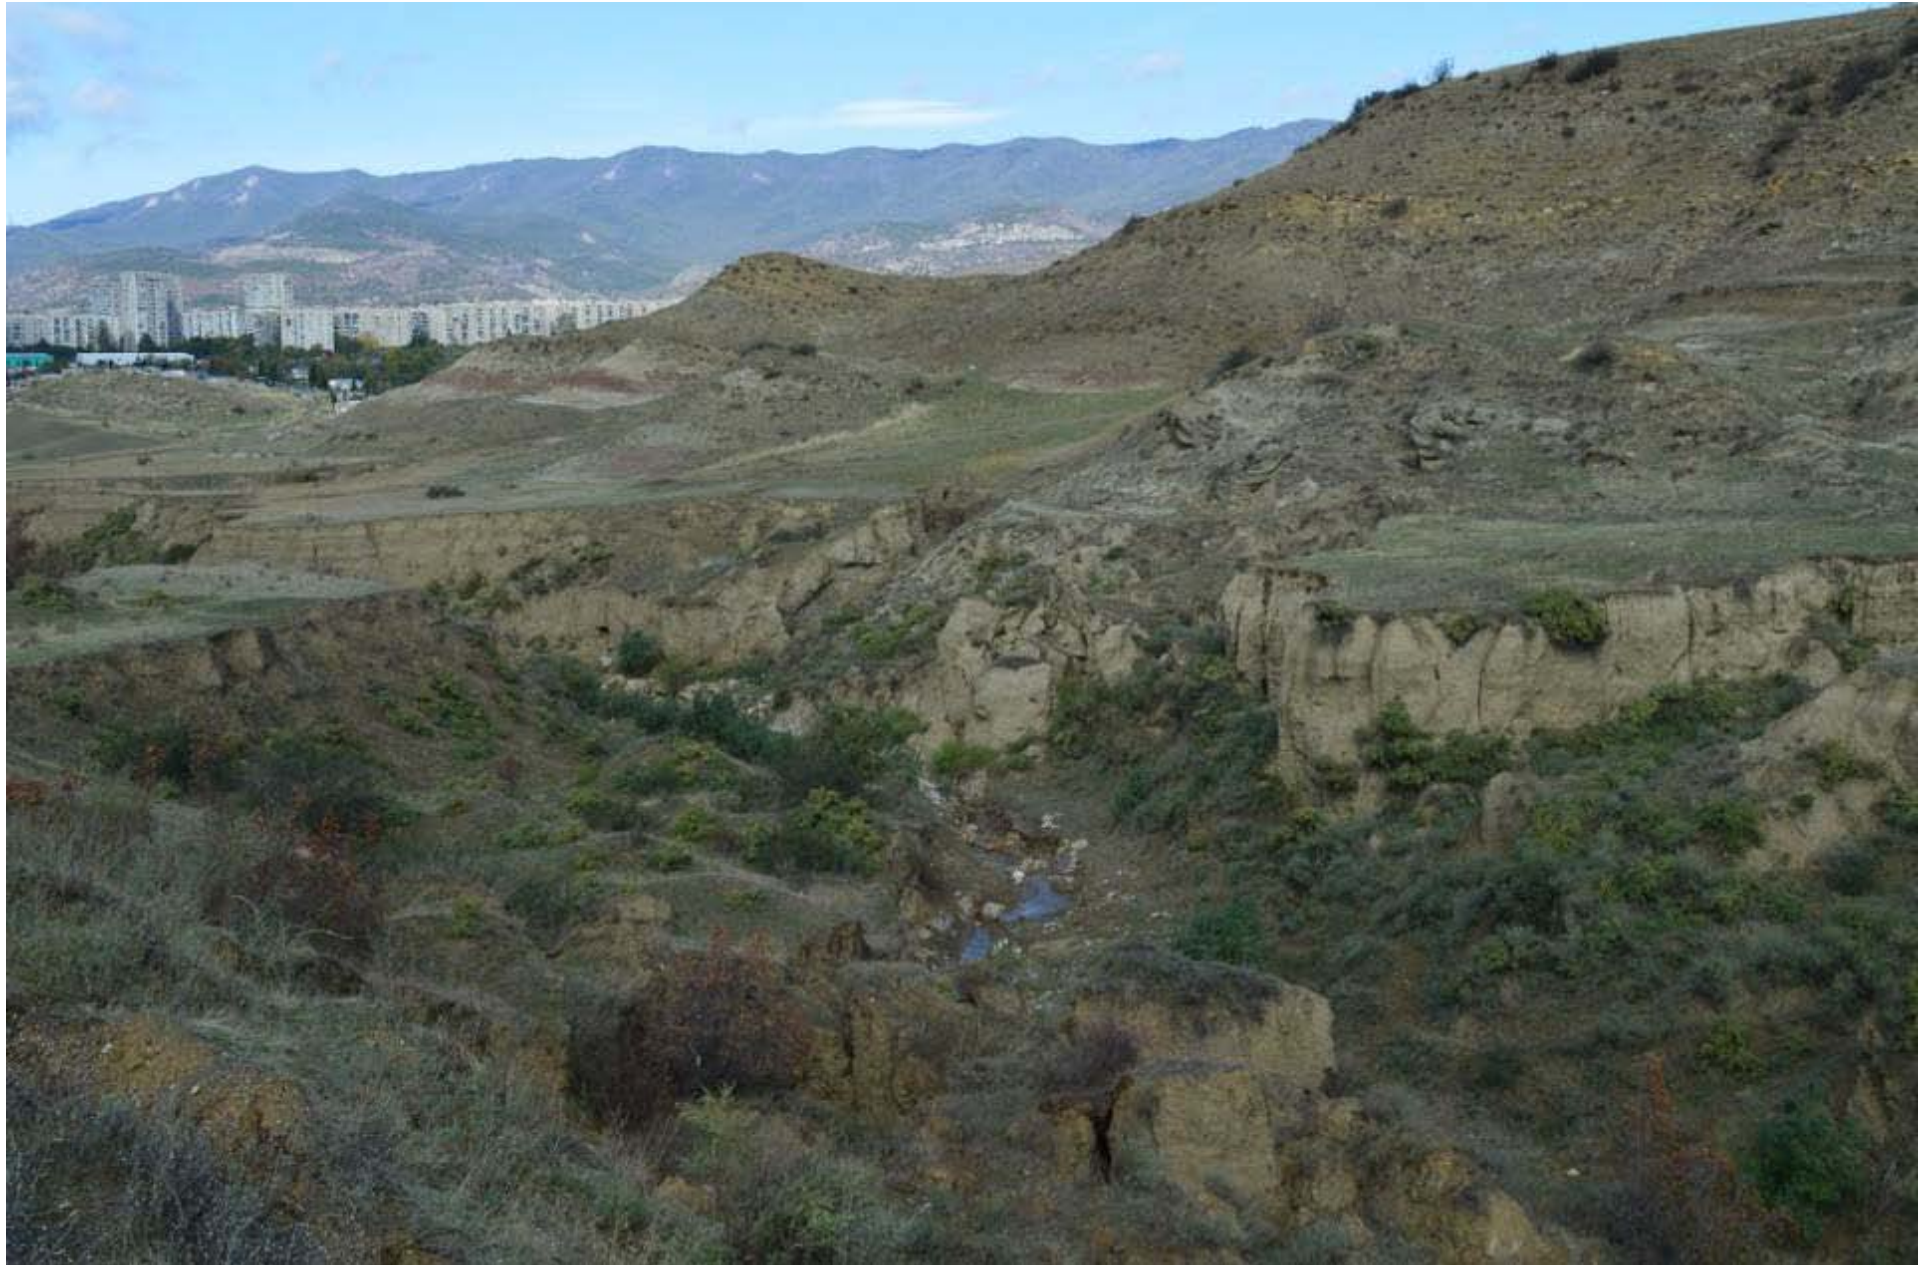
1	მეწყერის № რუკაზე	№ 189
2	ადგილმდებარეობა	ადგილის კოორდინატები: X-487164; Y-4626889; მდ. მტკვრის მარცხენა სანაპირო, მდ. სააფთრეხევის ხეობის მარჯვენა ფერდობი
3	მეწყერული ფერდის გენეზისი და რელიეფის ხასიათი	ეროზიულ-დენუდაციური გენეზისის ფერდობი, ექსპოზიცია სამხრეთ-აღმოსავლურია, დახრილობა 45-50°.
4	მეწყერული ფერდის გეოლოგიური აგებულება	ფერდობი გეოლოგიური თვალსაზრისით აგებულია მიოცენური ასაკის (N <sub>1</sub> <sup>2c</sup> ) ჩოკრაკული ჰორიზონტის თიხებით, მერგელებით, ქვიშაქვებით და კონგლომერატებით.
5	მეწყერული ფერდის ჰიდროგეოლოგიური პირობები	გრუნტის წყლების გამოსავლები არ ფიქსირდება.
6	მეწყერის მდებარეობა ფერდობის ბაზისის მიმართებით	მეწყერი განვითარებულია ჭალის ტერასაზე, მეწყერის ბაზისი არის ხეობის კალაპოტი.
7	მეწყერული სხეულის საერთო დახასიათება	მეწყერის ფართობია 0.03 ჰა, სიგრძე 18 მ, სიგანე 20 მ, ხეობის ძიში პერიოდულად ფიქსირდება ზედაპირული წყლები.
8	მეწყერული სხეულის ამგები ქანები (გეოლოგიური ინდექსი) და მათი საინჟინრო გეოლოგიური დახასიათება	მეწყერი განვითარებულია შუა მეოთხეულის (Q <sub>2</sub> <sup>III</sup> ) დელუვიური გენეზისის ნალექებში: თიხა-თიხნარებში.

9	მეწყერის ტიპი და მისი სიღრმე	სანაპირო-კლიმატოგენური მეწყერი ჩამოქცევითი ტიპისაა. სიმძლავრე 2-3 მეტრი.
10	შედარებითი ასაკი და მეწყერის აქტიურობის ხარისხი	მეწყერი აქტიურია ნელი დინამიკით.
11	მეწყერის წარმოშობის მიზეზები	ატმოსფერული ნალექებით გრუნტების გადატენიანება, ხევის ბორტების დახრილობა, ხევის გვერდითი ეროზია, კლიმატური და გეოლოგიურ-მორფოლოგიური ფაქტორები.
12	მეწყერის მიერ გამოწვეული ზარალი და საშიშროების რისკი	მეწყერი საშიშროებას მოსახლეობისთვის ან ინფრასტრუქტურისთვის არ წარმოადგენს.
13	მეწყერის მიმდებარე ფერდობების მდგრადობის დახასიათება	მეწყერის მიმდებარე ფერდობები არამდგრადია.
14	მეწყერული სხეულისა და მიმდებარე ფერდობების მდგრადობის ღონისძიებების უზრუნველყოფა	მოსალოდნელი არასასურველი შედეგი უმნიშვნელოა, ღონისძიების გატარება არამიზანშეწონილია.
