# მეწყრის ფურცელი № 1

თარიღი: 27.11.2017 ბაკურ ჯინორია, გიორგი გაფრინდაშვილი

1	მეწყრის # რუკაზე	1
2	ადგილმდებარეობა	X-491381, Y-4623485 მდ. კვირიკობის ხევის მარცხენა უსახელო შენაკადის მარცხენა ფერდობი
3	მეწყრული ფერდობის გენეზისი და რელიეფის ხასიათი	ჩრდილოური ექსპოზიციის 25-30° დახრილობის, ჩრდილოეთ ექსპოზიციის ფერდობი
4	მეწყრული ფერდობის გეოლოგიური აგებულება	მეწყრის ფერდობის გეოლოგიურ აგებულებაში მონაწილეობენ ქვედა მიოცენური ასაკის, კოწახურის იარუსის ნალექებით (N <sub>1</sub> <sup>1</sup> cz), რომლებიც წარმოდგენილია მუქი, თხელშრეებრივი თიხებით და ქვიშაქვებით
5	მეწყრული ფერდობის ჰიდროგეოლოგიური პირობები	ზედაპირზე გრუნტის წყლების გამოსავლები არ ფიქსირდება.
6	მეწყრის ბაზისის მდებარეობა ფერდობთან მიმართებაში	მეწყრის ბაზისი არის ხეობის კალაპოტი
7	მეწყრული სხეულის საერთო დახასიათება	მეწყრის სიგრძე: 15 მ სიგანე: 10 მ ფართობი: 0.054 ჰა. მეწყრულ სხეულზე ფიქსირდება ძირითადი ქანების გამოსავლები. ხეობის ძირი დაფარულია ხე-მცენარეულობით. მიმდებარე ფერდობები და ხეობის დიდი ნაწილი მეწყრულია.

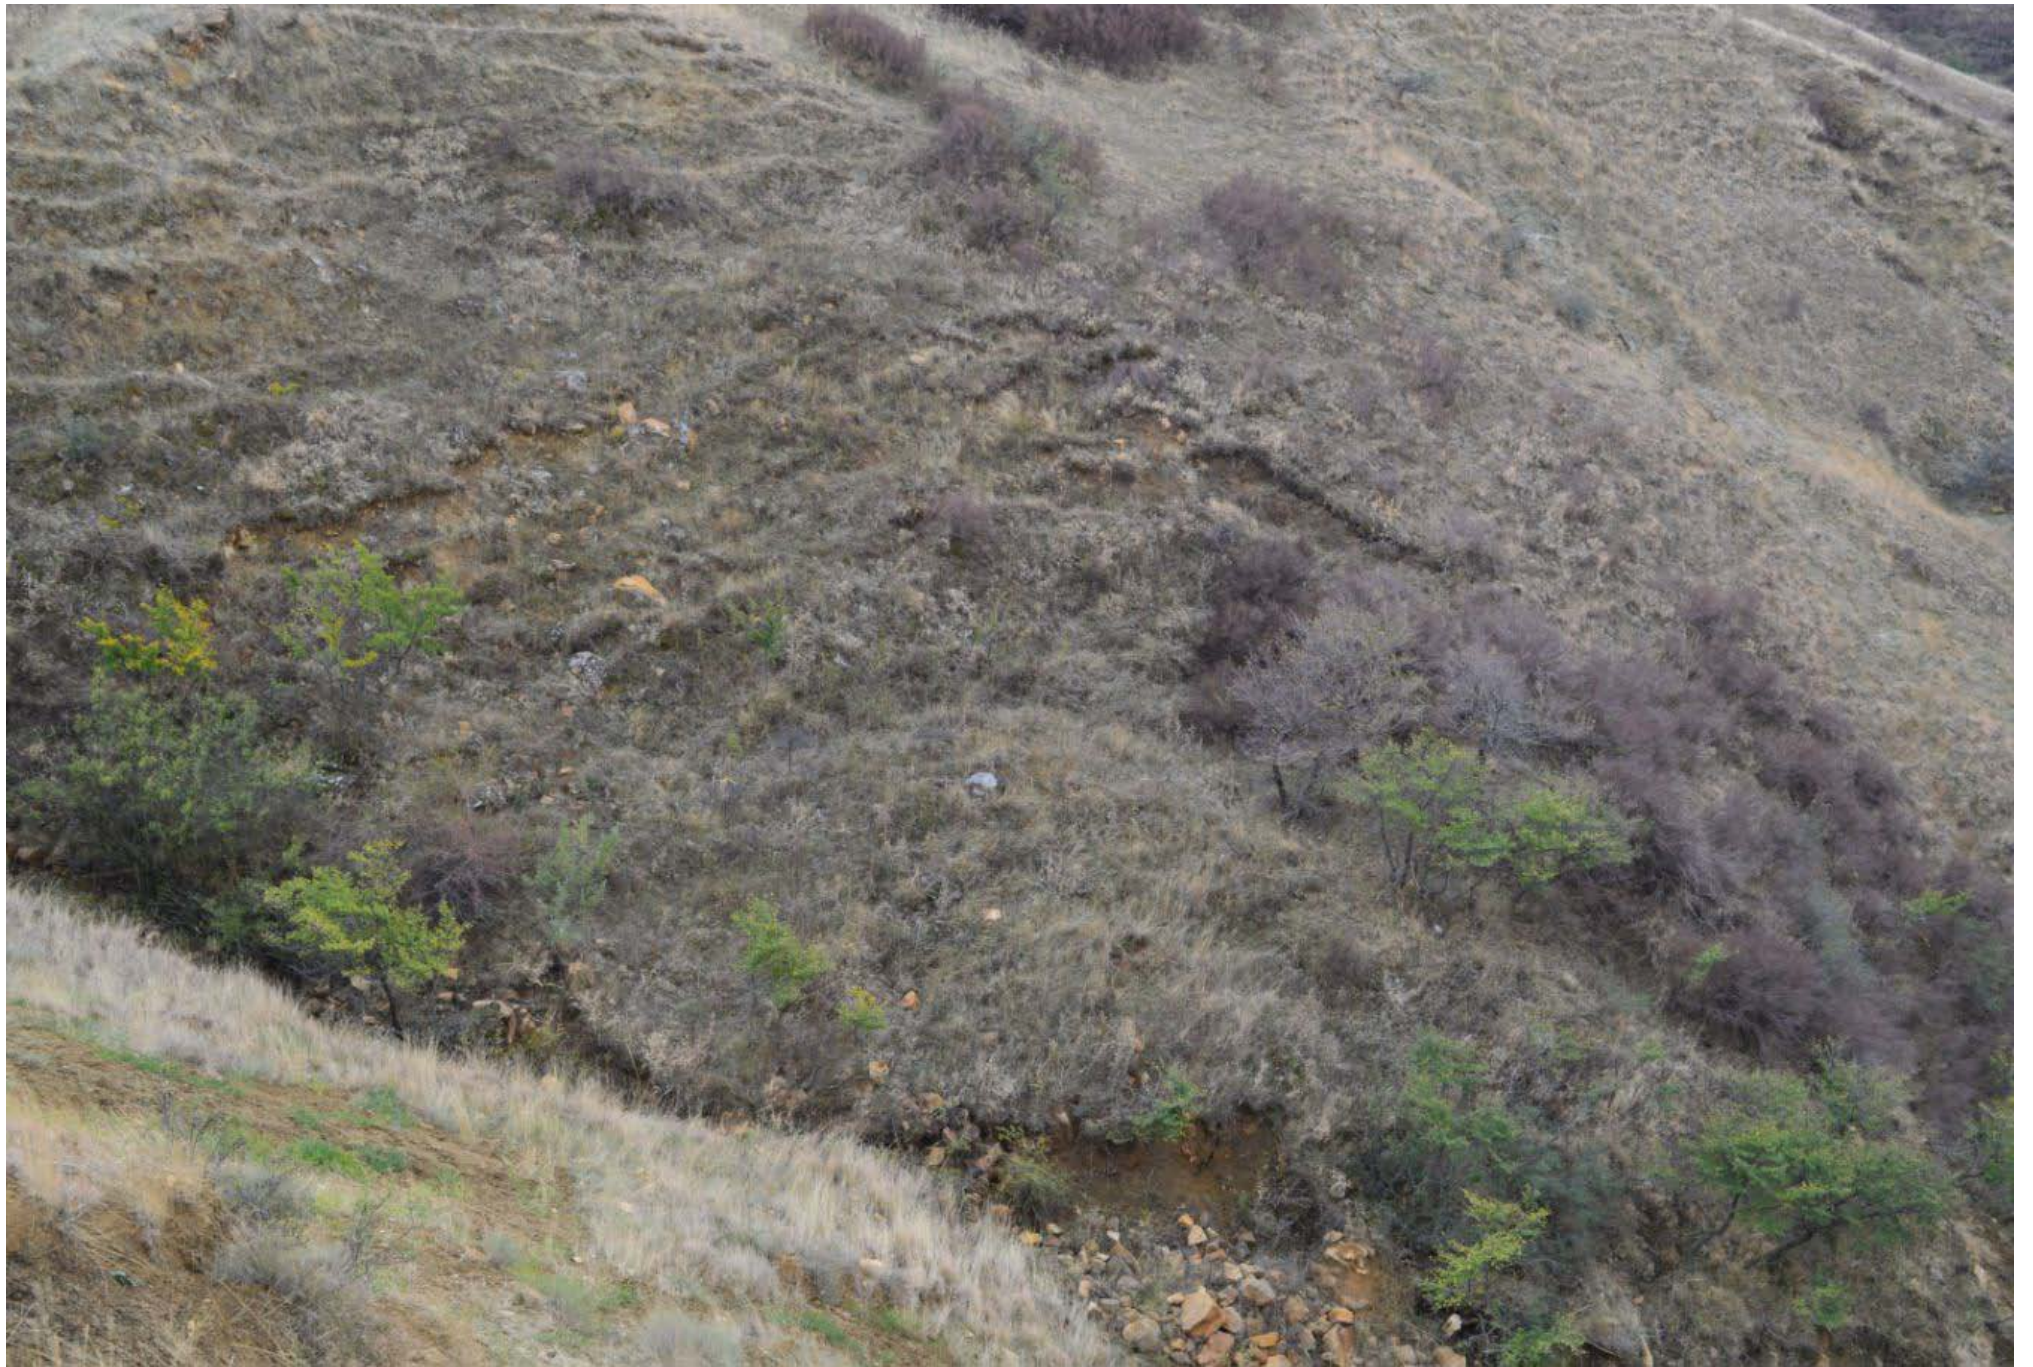
1	მეწყერის № რუკაზე	№ 190
2	ადგილმდებარეობა	ადგილის კოორდინატები: X-489511; Y-4626234; მდ. მტკვრის მარცხენა სანაპირო, მდ. ხევძმარის მარცხენა უსახელო შენაკადის ხეობის მარჯვენა ფერდობი
3	მეწყერული ფერდის გენეზისი და რელიეფის ხასიათი	ეროზიულ-დენუდაციური გენეზისის ფერდობი, ექსპოზიცია სამხრეთ-აღმოსავლურია, დახრილობა 35-40°.
4	მეწყერული ფერდის გეოლოგიური აგებულება	ფერდობი გეოლოგიური თვალსაზრისით აგებულია ქვედა სარმატული ასაკის (N <sub>1</sub> <sup>3</sup> ს <sub>1</sub> ) კარბონატულ ქვიშებში.
5	მეწყერული ფერდის ჰიდროგეოლოგიური პირობები	გრუნტის წყლების გამოსავლები არ ფიქსირდება.
6	მეწყერის მდებარეობა ფერდობის ბაზისის მიმართებით	მეწყერი განვითარებულია ჭალის ტერასაზე, მეწყერის ბაზისი არის ხეობის კალაპოტი.
7	მეწყერული სხეულის საერთო დახასიათება	მეწყერის ფართობია 0.14 ჰა, სიგრძე 16 მ, სიგანე 18 მ, ხეობის ძიში პერიოდულად ფიქსირდება ზედაპირული წყლები.
8	მეწყერული სხეულის ამგები ქანები (გეოლოგიური ინდექსი) და მათი საინჟინრო გეოლოგიური დახასიათება	მეწყერი განვითარებულია შუა მეოთხეულის (Q <sub>2</sub> <sup>III</sup> ) დელუვიური გენეზისის ნალექებში: თიხა-თიხნარებში.

9	მეწყერის ტიპი და მისი სიღრმე	სანაპირო-კლიმატოგენური მეწყერი ჩამოქცევითი ტიპისაა. სიმძლავრე 1-3 მეტრი.
10	შედარებითი ასაკი და მეწყერის აქტიურობის ხარისხი	მეწყერი აქტიურია ნელი დინამიკით.
11	მეწყერის წარმოშობის მიზეზები	ატმოსფერული ნალექებით გრუნტების გადატენიანება, ხევის ბორტების დახრილობა, ხევის გვერდითი ეროზია, კლიმატური და გეოლოგიურ-მორფოლოგიური ფაქტორები.
12	მეწყერის მიერ გამოწვეული ზარალი და საშიშროების რისკი	მეწყერი საშიშროებას მოსახლეობისთვის ან ინფრასტრუქტურისთვის არ წარმოადგენს.
13	მეწყერის მიმდებარე ფერდობების მდგრადობის დახასიათება	მეწყერის მიმდებარე ფერდობები არამდგრადია.
14	მეწყერული სხეულისა და მიმდებარე ფერდობების მდგრადობის ღონისძიებების უზრუნველყოფა	მოსალოდნელი არასასურველი შედეგი უმნიშვნელოა, ღონისძიების გატარება არამიზანშეწონილია.

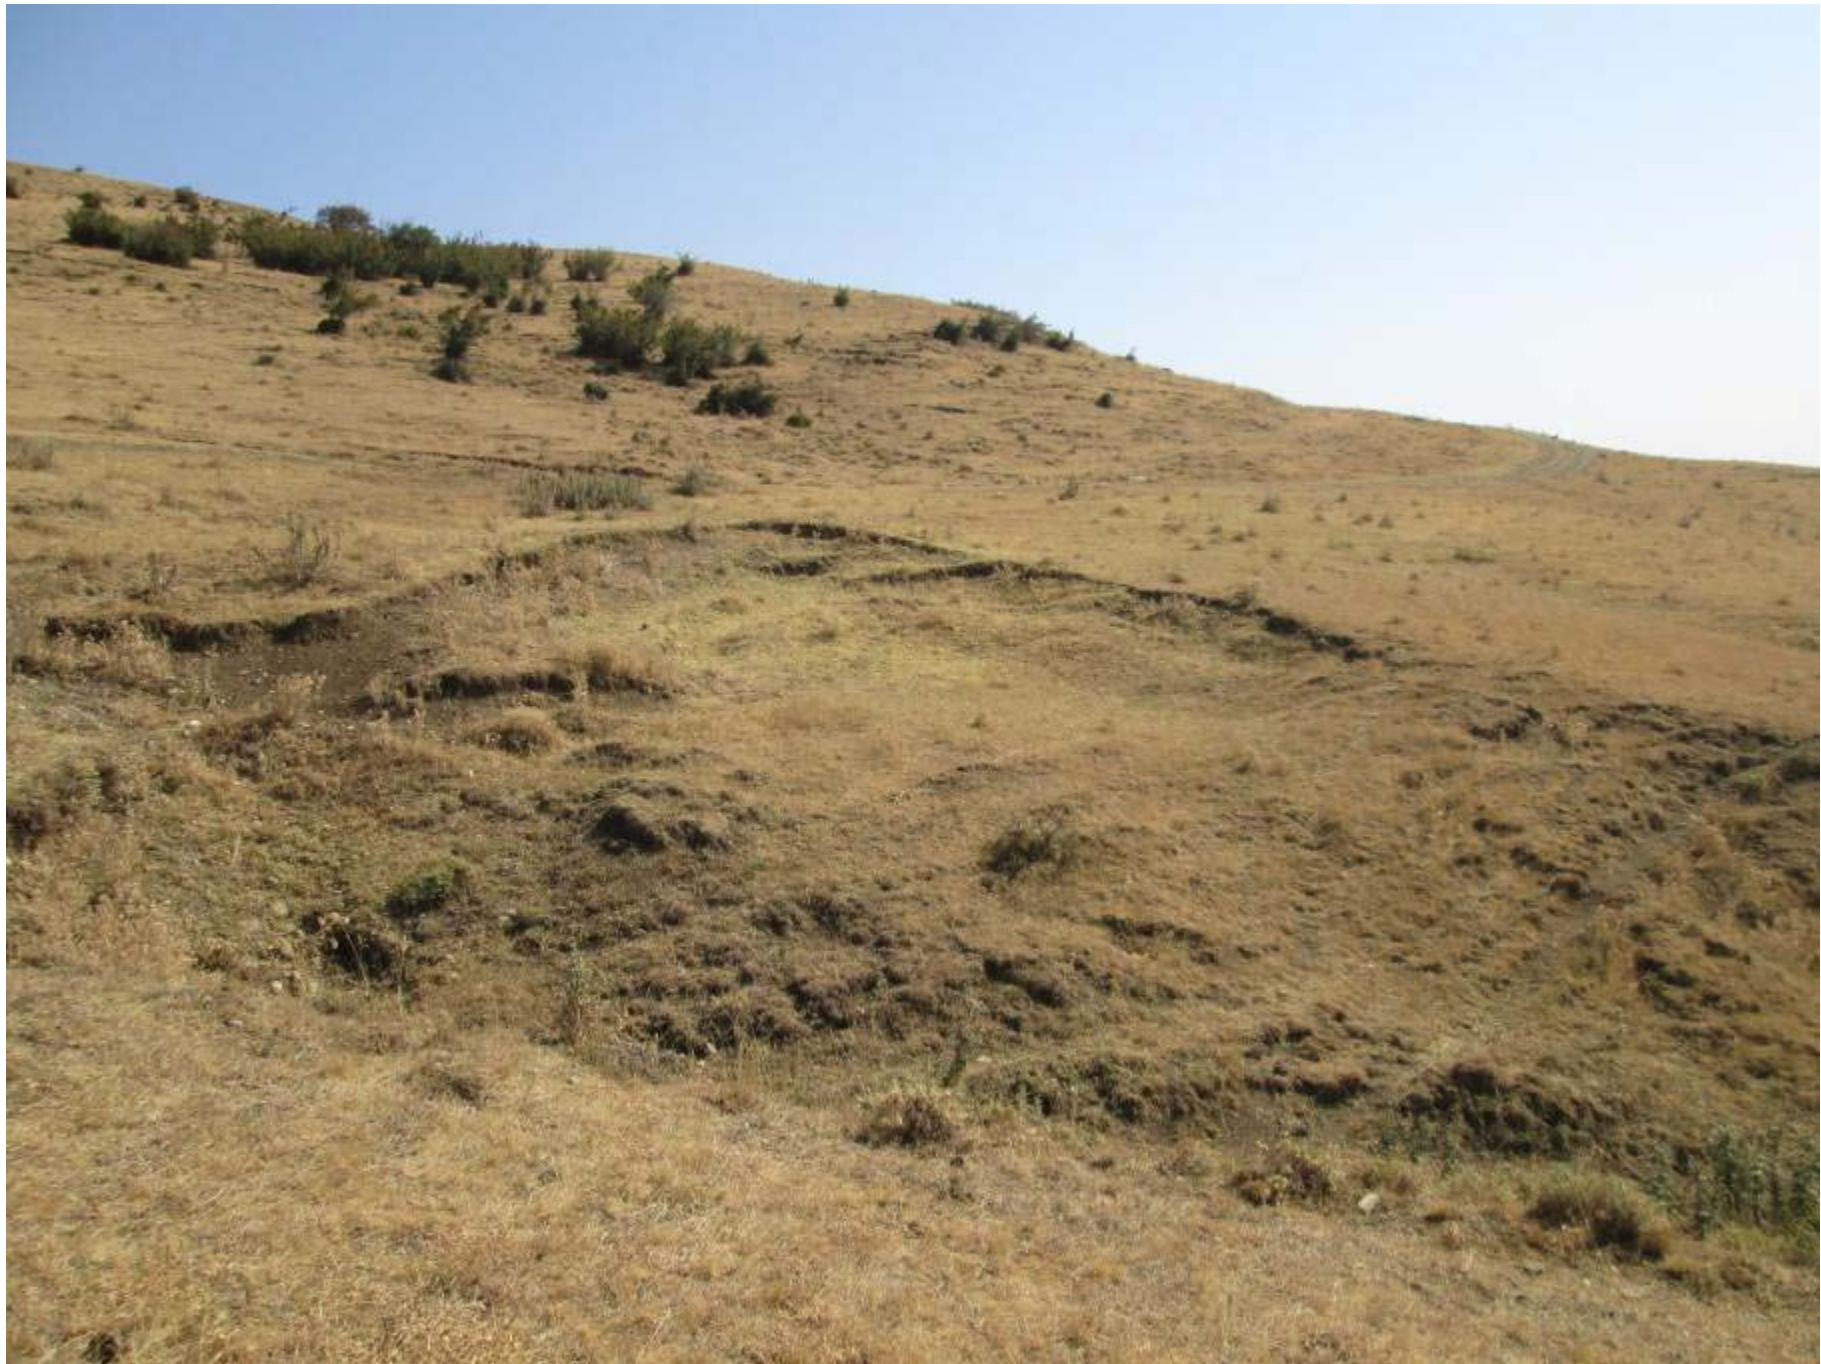
1	მეწყერის № რუკაზე	№ 191
2	ადგილმდებარეობა	ადგილის კოორდინატები: X-493082; Y-4622451; მდ. მტკვრის მარცხენა სანაპირო, მდ. ფშატისხევის ხეობის მარცხენა ფერდობი
3	მეწყერული ფერდის გენეზისი და რელიეფის ხასიათი	ეროზიულ-დენუდაციური გენეზისის ფერდობი, ექსპოზიცია დასავლურია, დახრილობა 15-20°.
4	მეწყერული ფერდის გეოლოგიური აგებულება	ფერდობი გეოლოგიური თვალსაზრისით აგებულია ქვედა სარმატული ასაკის (N <sub>1</sub> <sup>3</sup> s <sub>1</sub> ) კარბონატულ ქვიშებში.
5	მეწყერული ფერდის ჰიდროგეოლოგიური პირობები	გრუნტის წყლების გამოსავლები არ ფიქსირდება.
6	მეწყერის მდებარეობა ფერდობის ბაზისის მიმართებით	მეწყერი ბაზისი არის ხეობის კალაპოტი
7	მეწყერული სხეულის საერთო დახასიათება	მეწყერის ფართობია 0.05 ჰა, სიგრძე 16 მ, სიგანე 35 მ.
8	მეწყერული სხეულის ამგები ქანები (გეოლოგიური ინდექსი) და მათი საინჟინრო გეოლოგიური დახასიათება	მეწყერი განვითარებულია შუა მეოთხეულის (Q <sub>2</sub> <sup>III</sup> ) დელუვიური გენეზისის ნალექებში: თიხა-თიხნარებში.

9	მეწყის ტიპი და მისი სიღრმე	სანაპირო-კლიმატოგენური მეწყერი ცოცვითი ტიპისაა. სიმძლავრე 0.5 მეტრი.
10	შედარებითი ასაკი და მეწყერის აქტიურობის ხარისხი	მეწყერი აქტიურია ნელი დინამიკით.
11	მეწყერის წარმოშობის მიზეზები	ატმოსფერული ნალექებით გრუნტების გადატენიანება, ფიზიკური გამოფიტვა, ხევის ბორტების დახრილობა, ხევის გვერდითი ეროზია, კლიმატური და გეოლოგიურ-მორფოლოგიური ფაქტორები.
12	მეწყერის მიერ გამოწვეული ზარალი და საშიშროების რისკი	მეწყერი საშიშროებას მოსახლეობისთვის ან ინფრასტრუქტურისთვის არ წარმოადგენს.
13	მეწყერის მიმდებარე ფერდობების მდგრადობის დახასიათება	მეწყერის მიმდებარე ფერდობები არამდგრადია.
14	მეწყერული სხეულისა და მიმდებარე ფერდობების მდგრადობის ღონისძიებების უზრუნველყოფა	მოსალოდნელი არასასურველი შედეგი უმნიშვნელოა, ღონისძიების გატარება არამიზანშეწონილია.

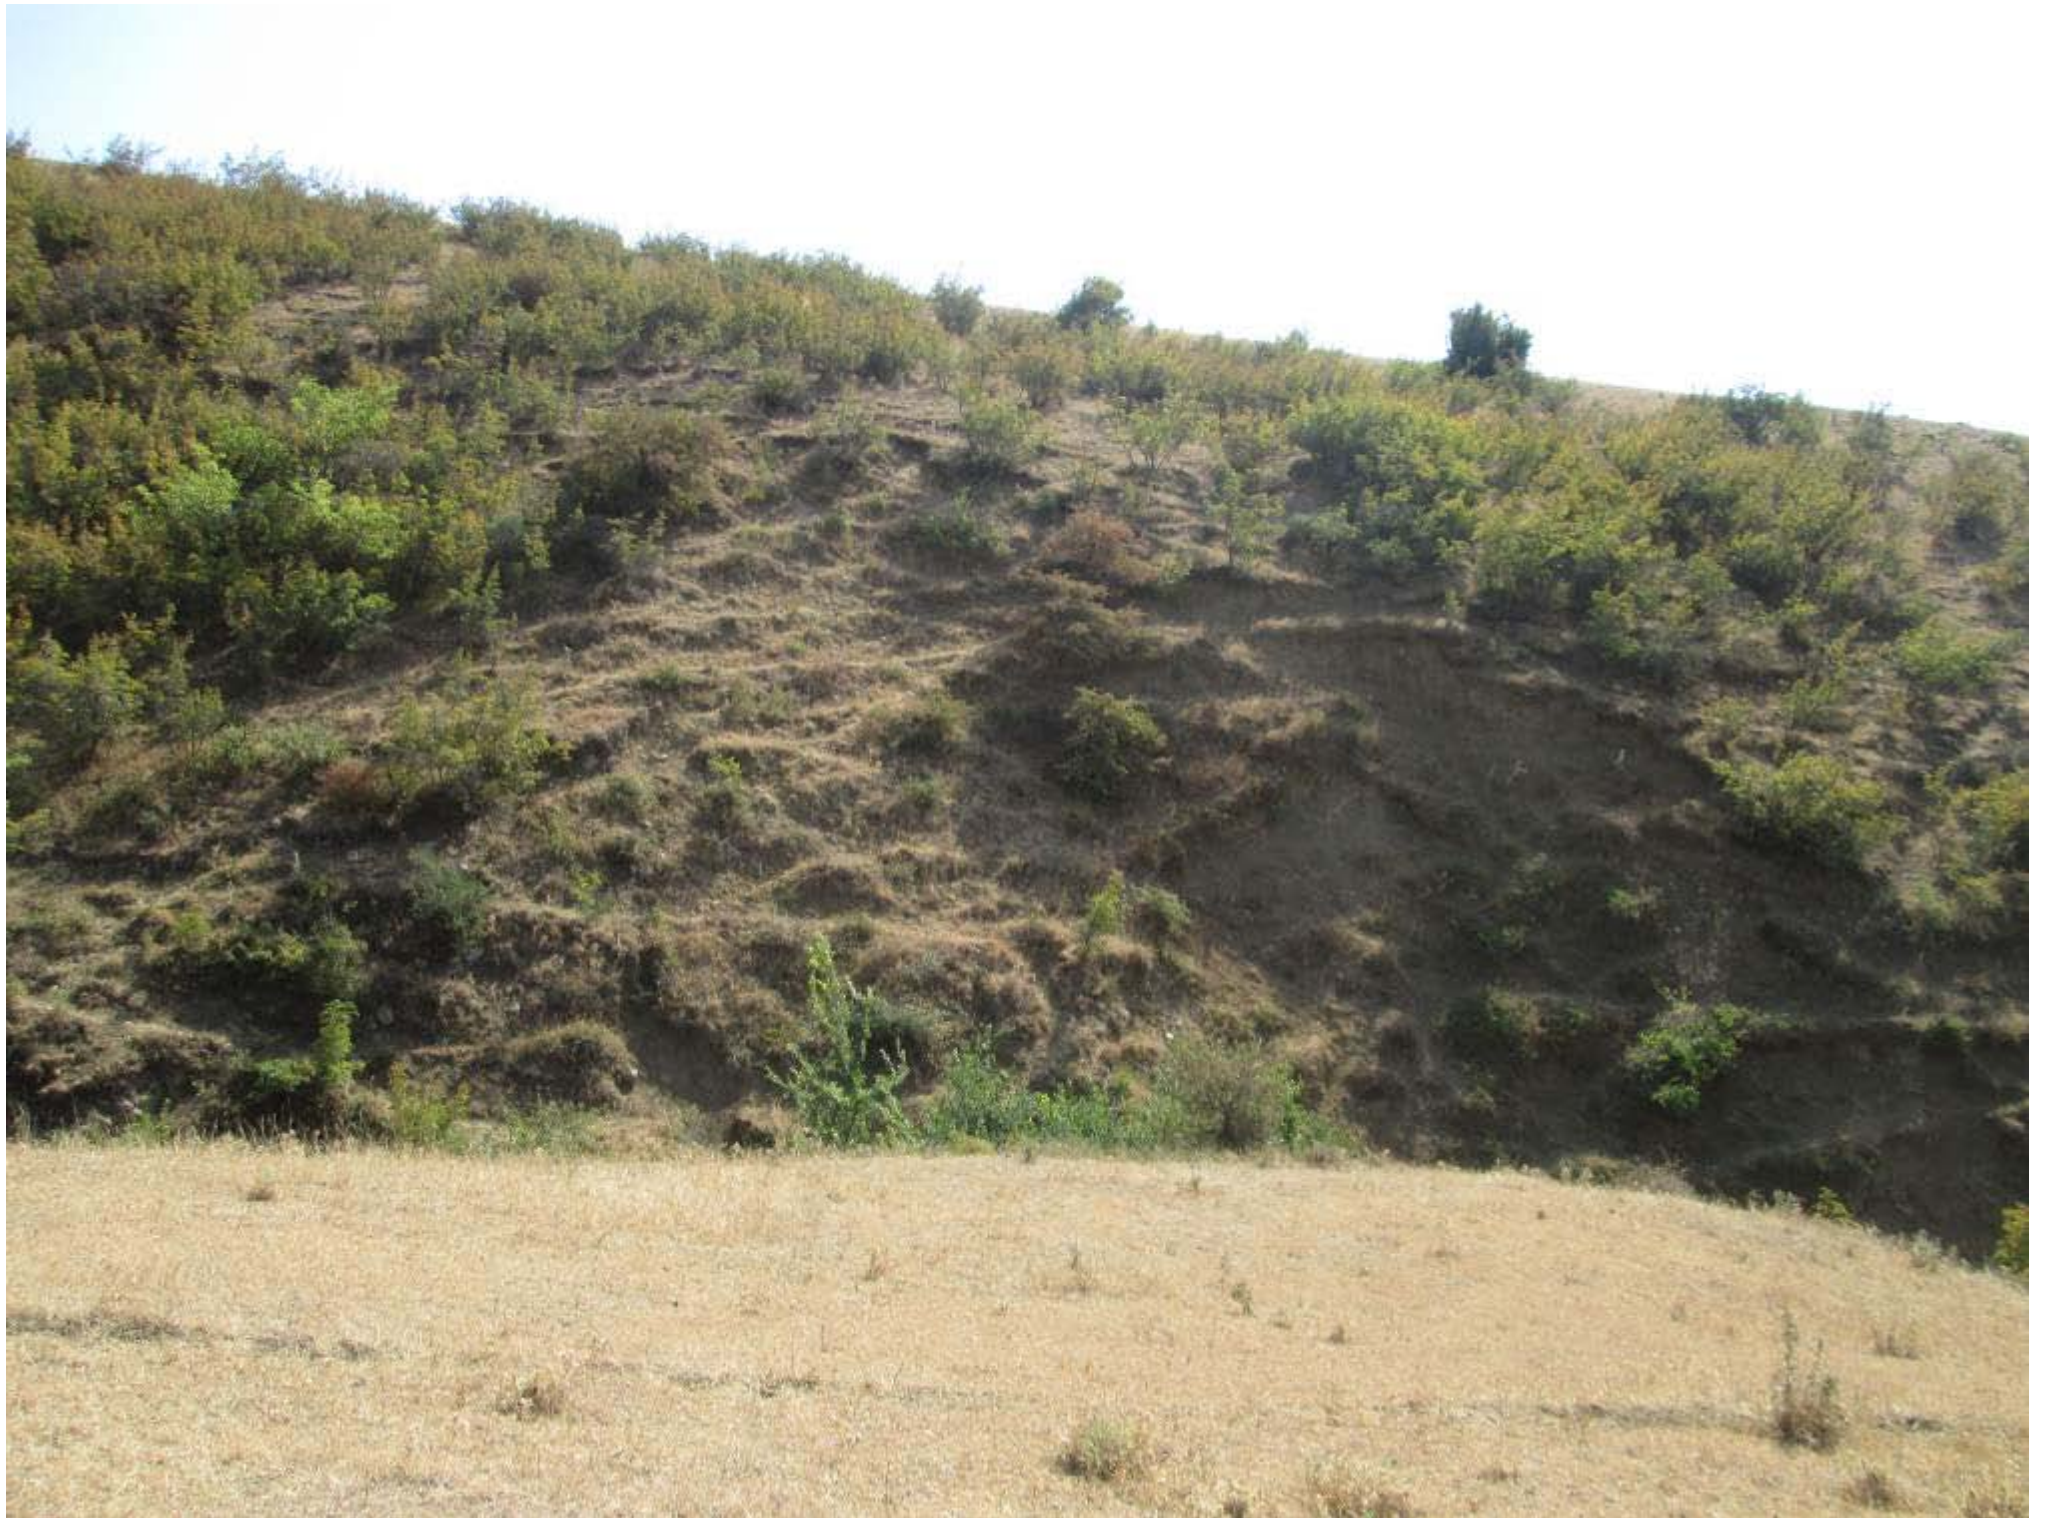
1	მეწყერის № რუკაზე	№ 192
2	ადგილმდებარეობა	ადგილის კოორდინატები: X-493045; Y-4622240; მდ. მტკვრის მარცხენა სანაპირო, მდ. ფშატისხევის ხეობის მარცხენა ფერდობი
3	მეწყერული ფერდის გენეზისი და რელიეფის ხასიათი	ეროზიულ-დენუდაციური გენეზისის ფერდობი, ექსპოზიცია ჩრდილო-დასავლურია, დახრილობა 35-40°.
4	მეწყერული ფერდის გეოლოგიური აგებულება	ფერდობი გეოლოგიური თვალსაზრისით აგებულია ქვედა მიოცენური ასაკის (N <sub>1</sub> <sup>sc</sup> ) საყარაულოს ჰორიზონტის ნალექებით, ლითოლოგიურად წარმოდგენილი კვარც-არკოზული ქვიშაქვები თიხებითა და მიკროკონგლომერატების შუაშრეებით.
5	მეწყერული ფერდის ჰიდროგეოლოგიური პირობები	გრუნტის წყლების გამოსავლები არ ფიქსირდება.
6	მეწყერის მდებარეობა ფერდობის ბაზისის მიმართებით	მეწყერი ბაზისი არის ხეობის კალაპოტი
7	მეწყერული სხეულის საერთო დახასიათება	მეწყერის ფართობია 0.06 ჰა, სიგრძე 20 მ, სიგანე 27 მ. მეწყერის ენურ ნაწილზე
8	მეწყერული სხეულის აგები ქანები (გეოლოგიური ინდექსი) და მათი საინჟინრო გეოლოგიური დახასიათება	მეწყერი განვითარებულია შუა მეოთხეულის (Q <sub>2</sub> <sup>III</sup> ) დელუვიური გენეზისის ნალექებში: თიხა-თიხნარებში.

9	მეწყერის ტიპი და მისი სიღრმე	სანაპირო-კლიმატოგენური მეწყერი ცოცვითი ტიპისაა. სიმძლავრე 0.5 მეტრი.
10	შედარებითი ასაკი და მეწყერის აქტიურობის ხარისხი	მეწყერი აქტიურია ნელი დინამიკით.
11	მეწყერის წარმოშობის მიზეზები	ატმოსფერული ნალექებით გრუნტების გადატენიანება, ფიზიკური გამოფიტვა, ხევის ბორტების დახრილობა, ხევის გვერდითი ეროზია, კლიმატური და გეოლოგიურ-მორფოლოგიური ფაქტორები.
12	მეწყერის მიერ გამოწვეული ზარალი და საშიშროების რისკი	მეწყერი საშიშროებას მოსახლეობისთვის ან ინფრასტრუქტურისთვის არ წარმოადგენს.
13	მეწყერის მიმდებარე ფერდობების მდგრადობის დახასიათება	მეწყერის მიმდებარე ფერდობები არამდგრადია.
14	მეწყერული სხეულისა და მიმდებარე ფერდობების მდგრადობის ღონისძიებების უზრუნველყოფა	მოსალოდნელი არასასურველი შედეგი უმნიშვნელოა, ღონისძიების გატარება არამიზანშეწონილია.

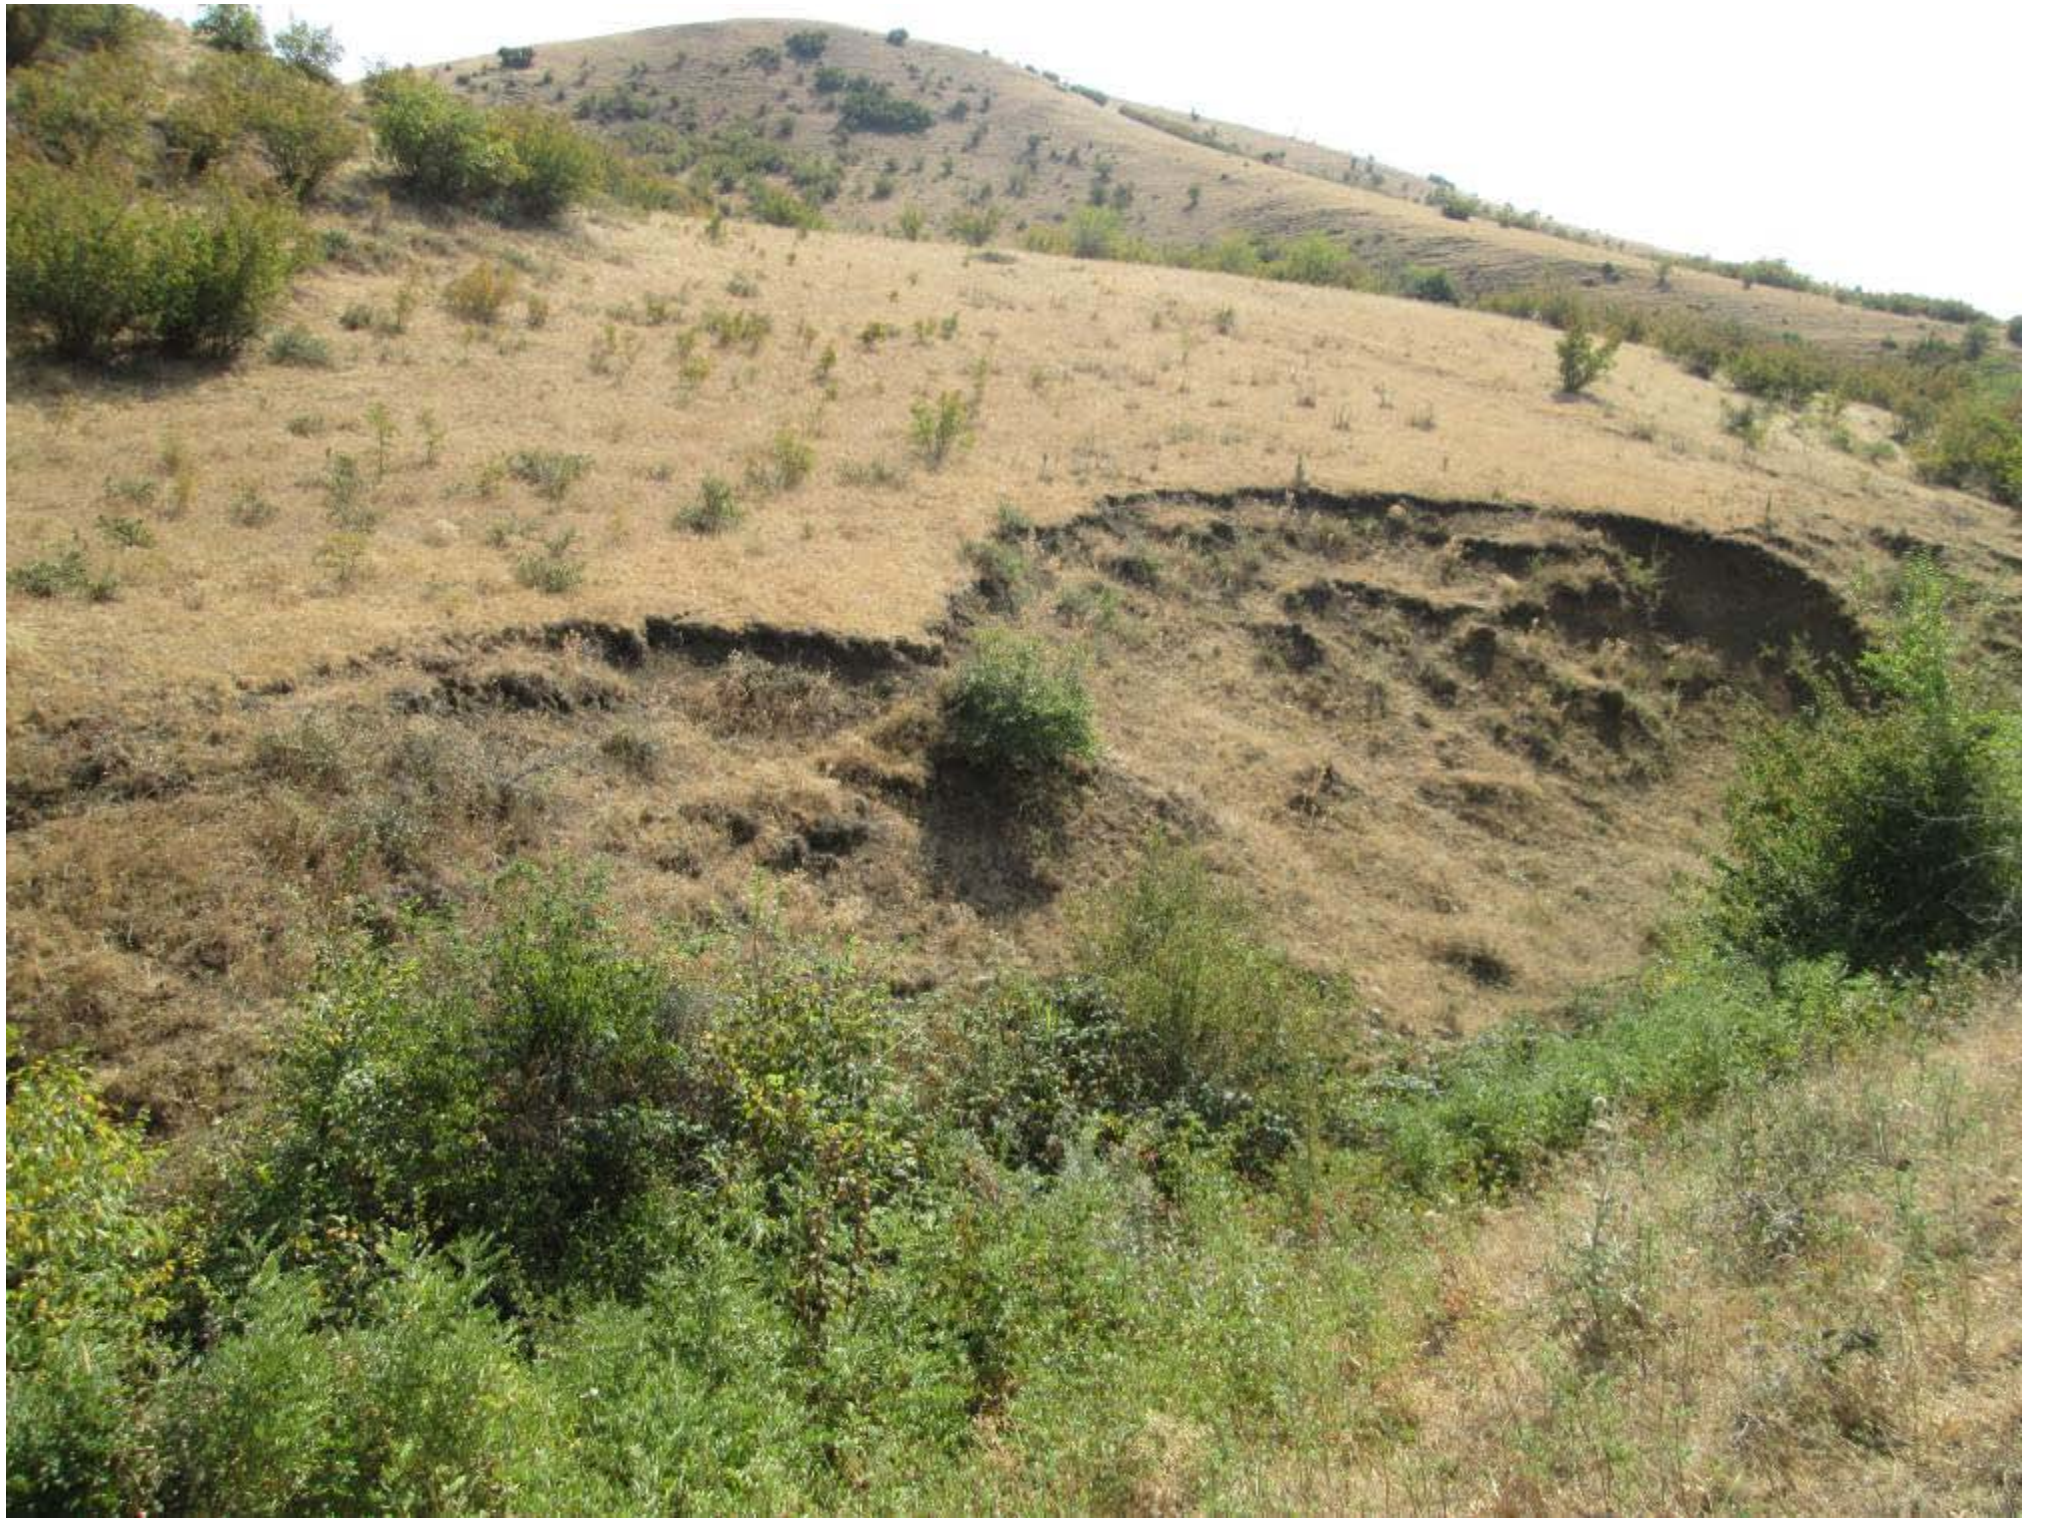
1	მეწყრის № რუკაზე	№ 193
2	ადგილმდებარეობა	ადგილის კოორდინატები: X-493002; Y-4622090; მდ. მტკვრის მარცხენა სანაპირო, მდ. ფშატისხევის ხეობის მარცხენა ფერდობი
3	მეწყრული ფერდის გენეზისი და რელიეფის ხასიათი	ეროზიულ-დენუდაციური გენეზისის ფერდობი, ექსპოზიცია დასავლურია, დახრილობა 30-35°.
4	მეწყრული ფერდის გეოლოგიური აგებულება	ფერდობი გეოლოგიური თვალსაზრისით აგებულია ქვედა მიოცენური ასაკის (N <sub>1</sub> <sup>sc</sup> ) საყარაულოს ჰორიზონტის ნალექებით, ლითოლოგიურად წარმოდგენილი კვარც-არკოზული ქვიშაქვები თიხებითა და მიკროკონგლომერატების შუაშრეებით.
5	მეწყრული ფერდის ჰიდროგეოლოგიური პირობები	გრუნტის წყლების გამოსავლები არ ფიქსირდება.
6	მეწყრის მდებარეობა ფერდობის ბაზისის მიმართებით	მეწყერი ბაზისი არის ხეობის კალაპოტი
7	მეწყრული სხეულის საერთო დახასიათება	მეწყრის ფართობია 0.07 ჰა, სიგრძე 15 მ, სიგანე 70 მ. მეწყრის ენურ ნაწილზე
8	მეწყრული სხეულის აგები ქანები (გეოლოგიური ინდექსი) და მათი საინჟინრო გეოლოგიური დახასიათება	მეწყერი განვითარებულია შუა მეოთხეულის (Q <sub>2</sub> <sup>III</sup> ) დელუვიური გენეზისის ნალექებში: თიხა-თიხნარებში.

9	მეწყის ტიპი და მისი სიღრმე	სანაპირო-კლიმატოგენური მეწყერი ჩამოქცევითი ტიპისაა. სიმძლავრე 0.5 მეტრი.
10	შედარებითი ასაკი და მეწყრის აქტიურობის ხარისხი	მეწყერი აქტიურია ნელი დინამიკით.
11	მეწყრის წარმოშობის მიზეზები	ატმოსფერული ნალექებით გრუნტების გადატენიანება, ფიზიკური გამოფიტვა, ხევის ბორტების დახრილობა, ხევის გვერდითი ეროზია, კლიმატური და გეოლოგიურ-მორფოლოგიური ფაქტორები.
12	მეწყრის მიერ გამოწვეული ზარალი და საშიშროების რისკი	მეწყერი საშიშროებას მოსახლეობისთვის ან ინფრასტრუქტურისთვის არ წარმოადგენს.
13	მეწყრის მიმდებარე ფერდობების მდგრადობის დახასიათება	მეწყრის მიმდებარე ფერდობები არამდგრადია.
14	მეწყრული სხეულისა და მიმდებარე ფერდობების მდგრადობის ღონისძიებების უზრუნველყოფა	მოსალოდნელი არასასურველი შედეგი უმნიშვნელოა, ღონისძიების გატარება არამიზანშეწონილია.

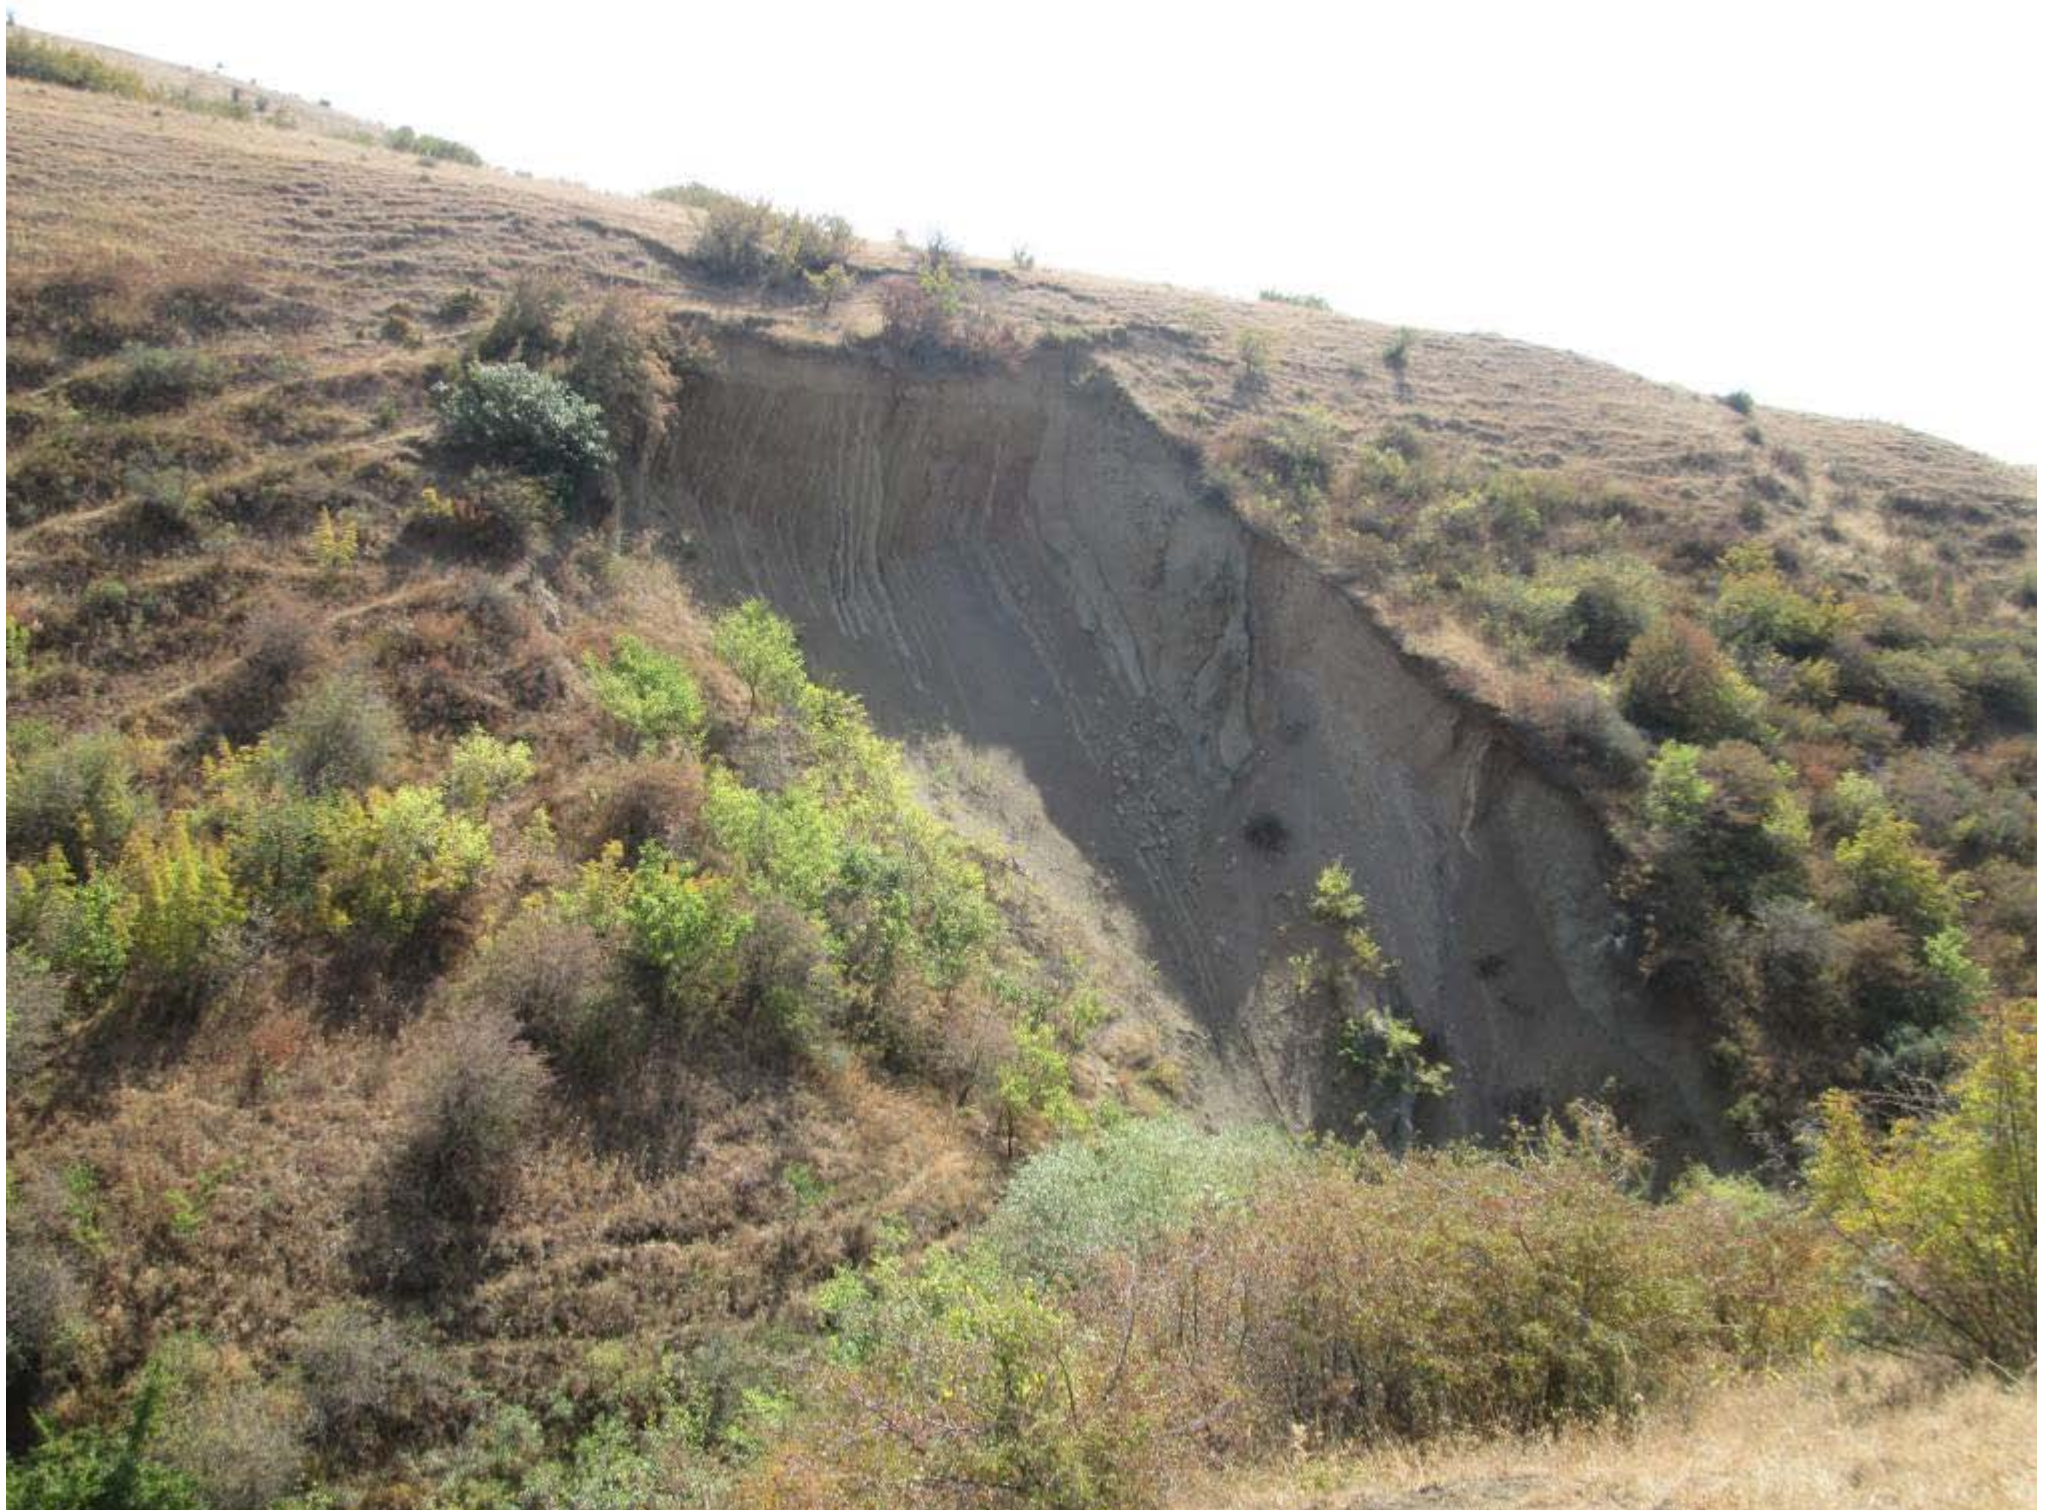
1	მეწყერის № რუკაზე	№ 194
2	ადგილმდებარეობა	ადგილის კოორდინატები: X-493050; Y-4621880; მდ. მტკვრის მარცხენა სანაპირო, მდ. ფშატისხევის ხეობის მარცხენა ფერდობი
3	მეწყერული ფერდის გენეზისი და რელიეფის ხასიათი	ეროზიულ-დენუდაციური გენეზისის ფერდობი, ექსპოზიცია ჩრდილო-დასავლურია, დახრილობა 35-40°.
4	მეწყერული ფერდის გეოლოგიური აგებულება	ფერდობი გეოლოგიური თვალსაზრისით აგებულია ქვედა მიოცენური ასაკის (N <sub>1</sub> <sup>sc</sup> ) საყარაულოს ჰორიზონტის ნალექებით, ლითოლოგიურად წარმოდგენილი კვარც-არკოზული ქვიშაქვები თიხებითა და მიკროკონგლომერატების შუაშრეებით.
5	მეწყერული ფერდის ჰიდროგეოლოგიური პირობები	გრუნტის წყლების გამოსავლები არ ფიქსირდება.
6	მეწყერის მდებარეობა ფერდობის ბაზისის მიმართებით	მეწყერი ბაზისი არის ხეობის კალაპოტი
7	მეწყერული სხეულის საერთო დახასიათება	მეწყერის ფართობია 0.12 ჰა, სიგრძე 35 მ, სიგანე 33 მ. მეწყერის სიმძლავრე კარგად არის გამოხატული რასაც ადასტურებს ძირითადების გამოსავლები
8	მეწყერული სხეულის ამგები ქანები (გეოლოგიური ინდექსი) და მათი საინჟინრო გეოლოგიური დახასიათება	მეწყერი განვითარებულია შუა მეოთხეულის (Q <sub>2</sub> <sup>III</sup> ) დელუვიური გენეზისის ნალექებში: თიხა-თიხნარებში.

9	მეწყერის ტიპი და მისი სიღრმე	სანაპირო-კლიმატოგენური მეწყერი ჩამოქცევითი ტიპისაა. სიმძლავრე 1.5-2 მეტრი.
10	შედარებითი ასაკი და მეწყერის აქტიურობის ხარისხი	მეწყერი აქტიურია ნელი დინამიკით, თუმცა მას შემდგომი გენერაციისთვის ენერჯია (მასალა) აღარ გააჩნია, ქვათაცვენით პროცესისთვის კი დახრილოვა არასაკმარისია, შეიძლება მოხდეს მიმდებარე ფერდობების გააქტიურება
11	მეწყერის წარმოშობის მიზეზები	ატმოსფერული ნალექებით გრუნტების გადატენიანება, ფიზიკური გამოფიტვა, ხევის ბორტების დახრილობა, ხევის გვერდითი ეროზია, კლიმატური და გეოლოგიურ-მორფოლოგიური ფაქტორები.
12	მეწყერის მიერ გამოწვეული ზარალი და საშიშროების რისკი	მეწყერი საშიშროებას მოსახლეობისთვის ან ინფრასტრუქტურისთვის არ წარმოადგენს.
13	მეწყერის მიმდებარე ფერდობების მდგრადობის დახასიათება	მეწყერის მიმდებარე ფერდობები არამდგრადია.
14	მეწყერული სხეულისა და მიმდებარე ფერდობების მდგრადობის ღონისძიებების უზრუნველყოფა	მოსალოდნელი არასასურველი შედეგი უმნიშვნელოა, ღონისძიების გატარება არამიზანშეწონილია.

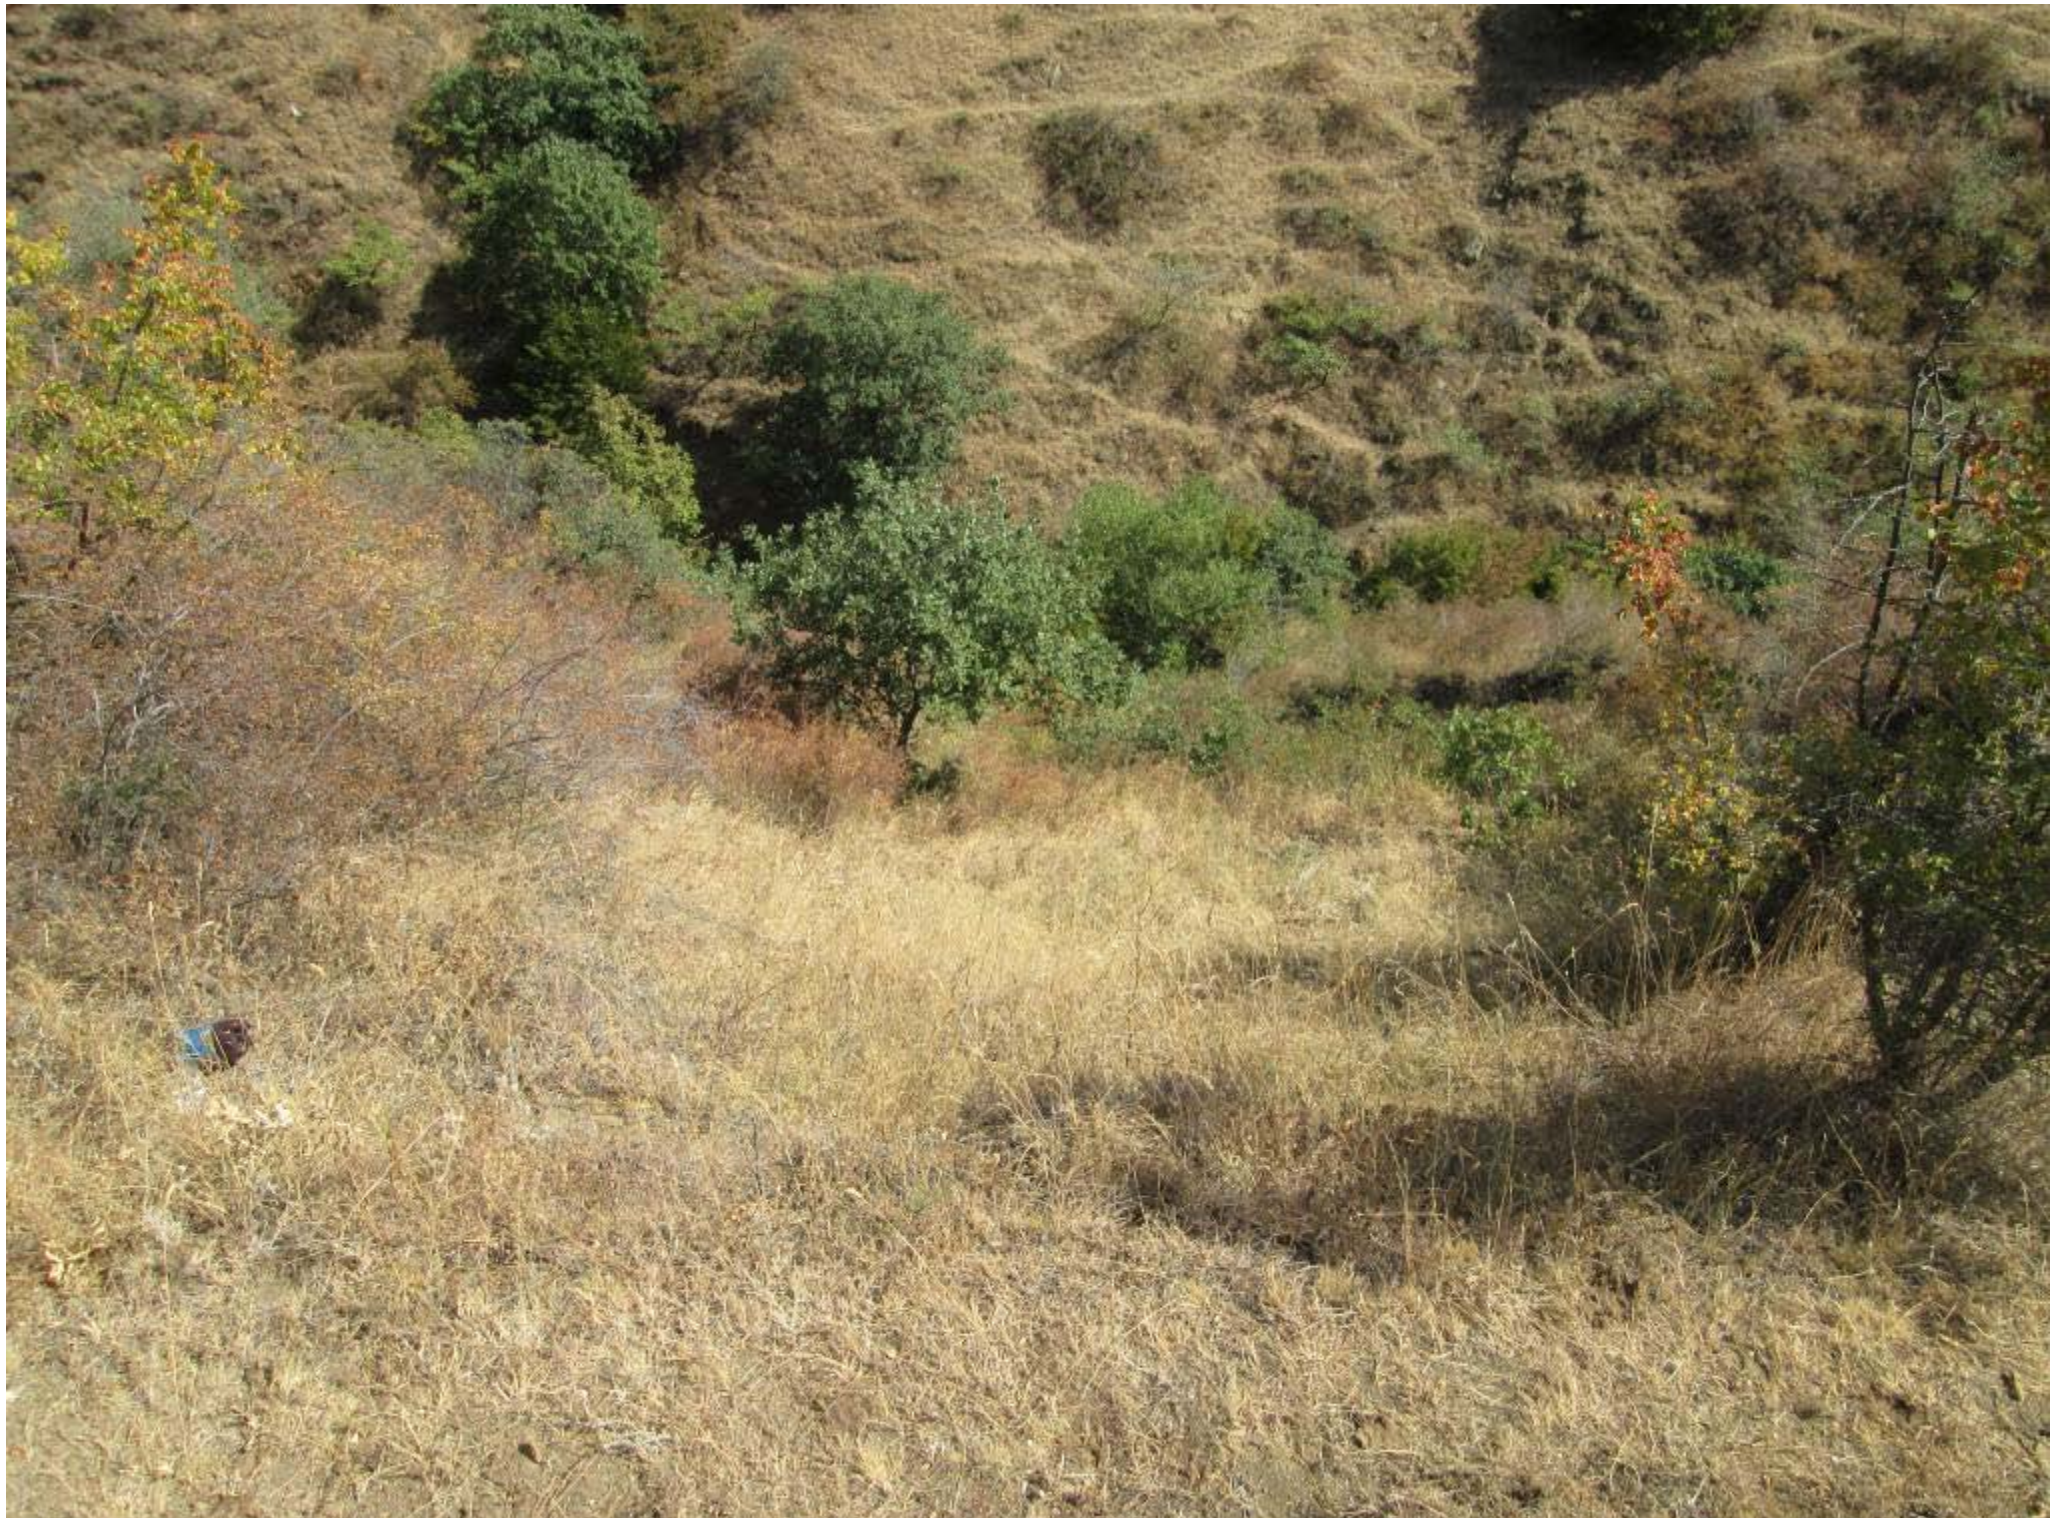
1	მეწყრის № რუკაზე	№ 195
2	ადგილმდებარეობა	ადგილის კოორდინატები: X-492920; Y-4621543; მდ. მტკვრის მარცხენა სანაპირო, მდ. ფშატისხევის ხეობის მარჯვენა ფერდობი.
3	მეწყრული ფერდის გენეზისი და რელიეფის ხასიათი	ეროზიულ-დენუდაციური გენეზისის ფერდობი, ექსპოზიცია ჩრდილო-აღმოსავლურია, დახრილობა 40-45°.
4	მეწყრული ფერდის გეოლოგიური აგებულება	ფერდობი გეოლოგიური თვალსაზრისით აგებულია ქვედა მიოცენური ასაკის (N <sub>1</sub> <sup>1</sup> sc) საყარაულოს ჰორიზონტის ნალექებით, ლითოლოგიურად წარმოდგენილი კვარც-არკოზული ქვიშაქვები თიხებითა და მიკროკონგლომერატების შუაშრეებით.
5	მეწყრული ფერდის ჰიდროგეოლოგიური პირობები	გრუნტის წყლების გამოსავლები არ ფიქსირდება.
6	მეწყრის მდებარეობა ფერდობის ბაზისის მიმართებით	მეწყერი ბაზისი არის ხეობის კალაპოტი
7	მეწყრული სხეულის საერთო დახასიათება	მეწყრის ფართობია 0.03 ჰა, სიგრძე 35 მ, სიგანე 7 მ. მეწყრის სიმძლავრე კარგად არის გამოხატული რასაც ადასტურებს ძირითადების გამოსავლები
8	მეწყრული სხეულის ამგები ქანები (გეოლოგიური ინდექსი) და მათი საინჟინრო გეოლოგიური დახასიათება	მეწყერი განვითარებულია შუა მეოთხეულის (Q <sub>2</sub> <sup>III</sup> ) დელუვიური გენეზისის ნალექებში: თიხა-თიხნარებში.

9	მეწყის ტიპი და მისი სიღრმე	სანაპირო-კლიმატოგენური მეწყერი ჩამოქცევითი ტიპისაა. სიმძლავრე 1 მეტრი.
10	შედარებითი ასაკი და მეწყრის აქტიურობის ხარისხი	მეწყერი აქტიურია ნელი დინამიკით.
11	მეწყრის წარმოშობის მიზეზები	ატმოსფერული ნალექებით გრუნტების გადატენიანება, ფიზიკური გამოფიტვა, ხევის ბორტების დახრილობა, ხევის გვერდითი ეროზია, კლიმატური და გეოლოგიურ-მორფოლოგიური ფაქტორები.
12	მეწყრის მიერ გამოწვეული ზარალი და საშიშროების რისკი	მეწყერი საშიშროებას მოსახლეობისთვის ან ინფრასტრუქტურისთვის არ წარმოადგენს.
13	მეწყრის მიმდებარე ფერდობების მდგრადობის დახასიათება	მეწყრის მიმდებარე ფერდობები არამდგრადია.
14	მეწყრული სხეულისა და მიმდებარე ფერდობების მდგრადობის ღონისძიებების უზრუნველყოფა	მოსალოდნელი არასასურველი შედეგი უმნიშვნელოა, ღონისძიების გატარება არამიზანშეწონილია.
