# მეწყრის ფურცელი № 1

თარიღი: 27.11.2017 ბაკურ ჯინორია, გიორგი გაფრინდაშვილი

1	მეწყრის # რუკაზე	1
2	ადგილმდებარეობა	X-491381, Y-4623485 მდ. კვირიკობის ხევის მარცხენა უსახელო შენაკადის მარცხენა ფერდობი
3	მეწყრული ფერდობის გენეზისი და რელიეფის ხასიათი	ჩრდილოური ექსპოზიციის 25-30° დახრილობის, ჩრდილოეთ ექსპოზიციის ფერდობი
4	მეწყრული ფერდობის გეოლოგიური აგებულება	მეწყრის ფერდობის გეოლოგიურ აგებულებაში მონაწილეობენ ქვედა მიოცენური ასაკის, კოწახურის იარუსის ნალექებით (N <sub>1</sub> <sup>1</sup> cz), რომლებიც წარმოდგენილია მუქი, თხელშრეებრივი თიხებით და ქვიშაქვებით
5	მეწყრული ფერდობის ჰიდროგეოლოგიური პირობები	ზედაპირზე გრუნტის წყლების გამოსავლები არ ფიქსირდება.
6	მეწყრის ბაზისის მდებარეობა ფერდობთან მიმართებაში	მეწყრის ბაზისი არის ხეობის კალაპოტი
7	მეწყრული სხეულის საერთო დახასიათება	მეწყრის სიგრძე: 15 მ სიგანე: 10 მ ფართობი: 0.054 ჰა. მეწყრულ სხეულზე ფიქსირდება ძირითადი ქანების გამოსავლები. ხეობის ძირი დაფარულია ხე-მცენარეულობით. მიმდებარე ფერდობები და ხეობის დიდი ნაწილი მეწყრულია.

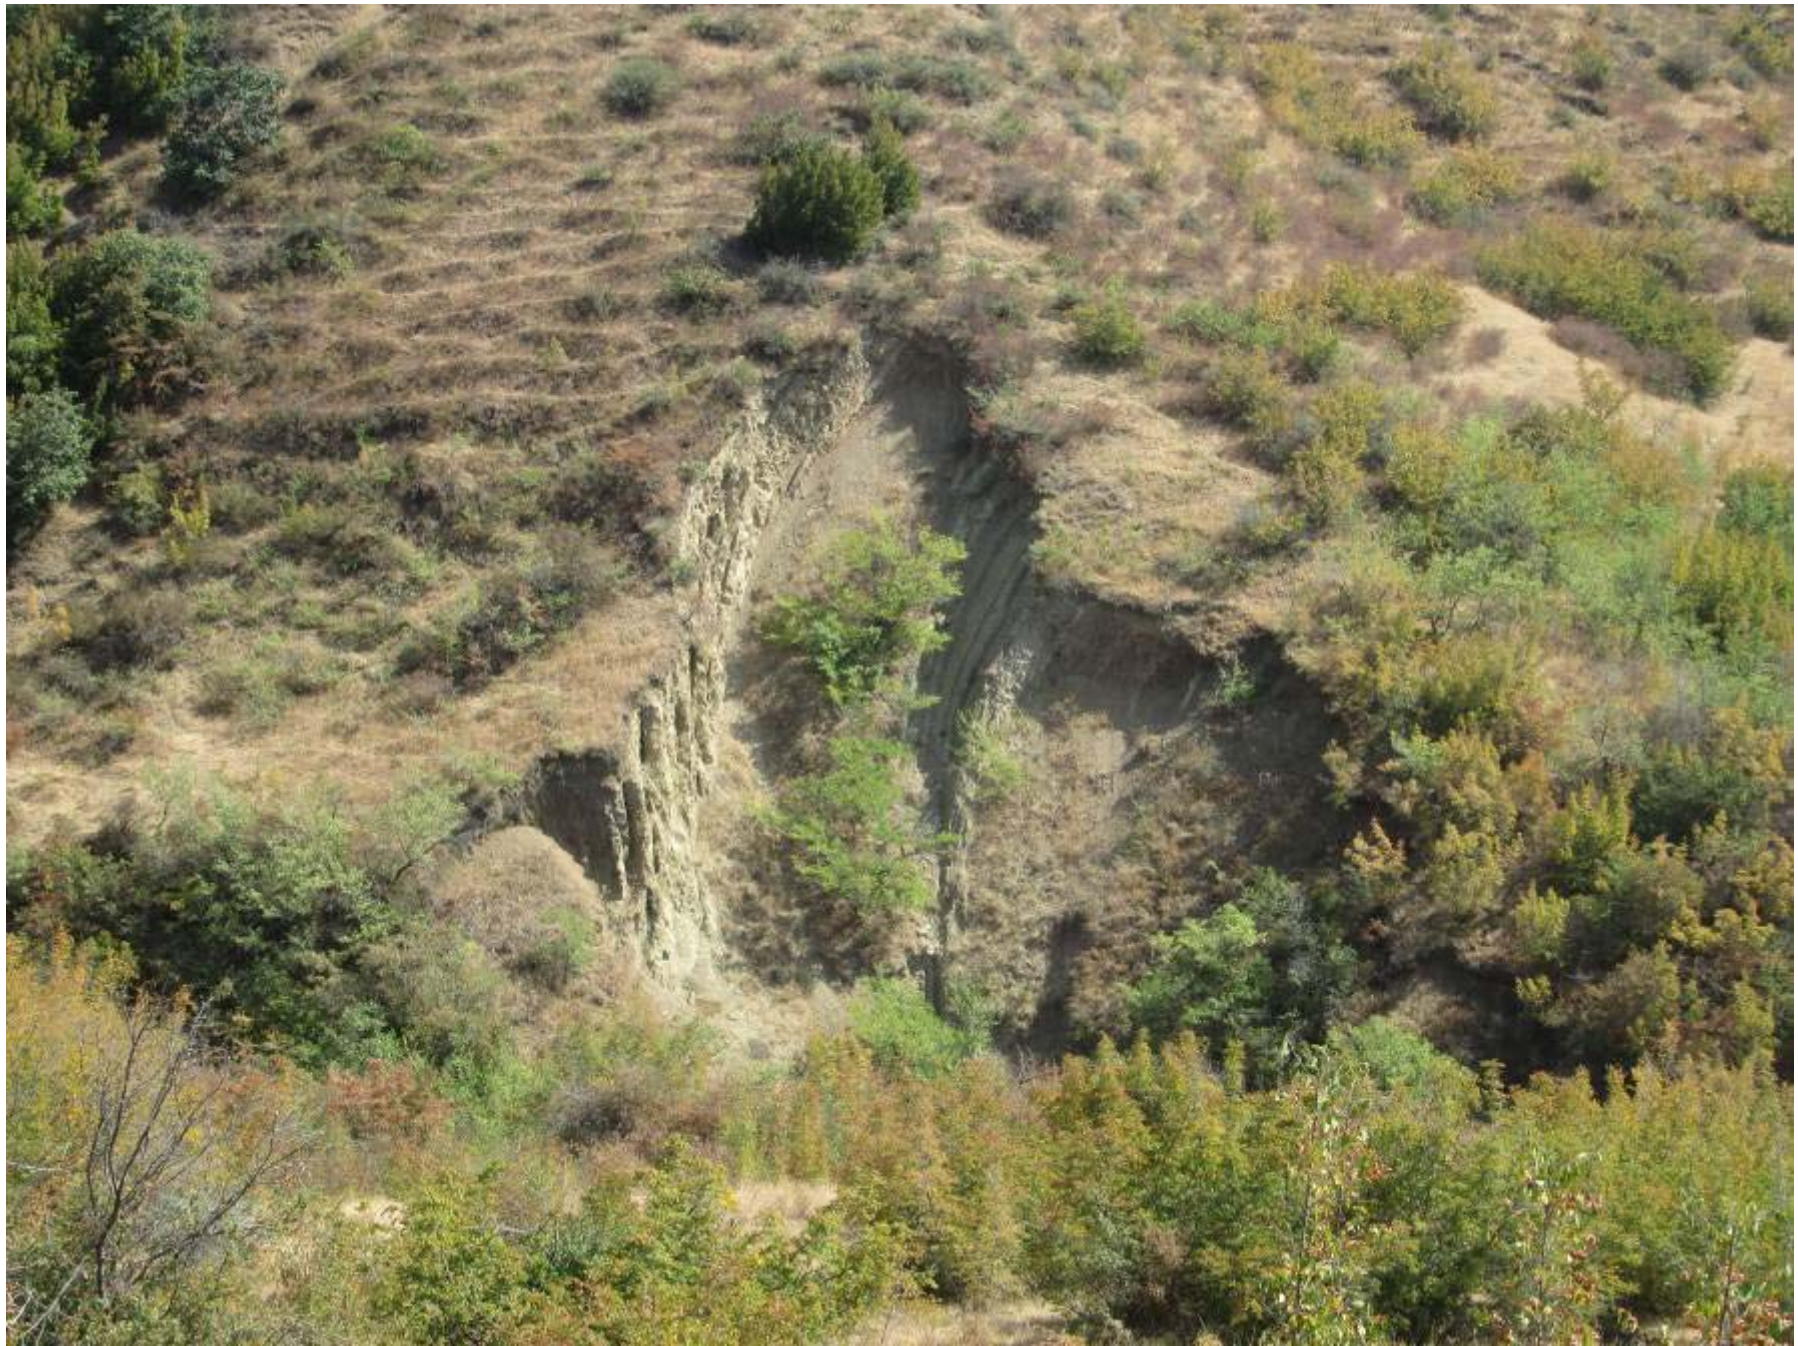
1	მეწყრის № რუკაზე	№ 196
2	ადგილმდებარეობა	ადგილის კოორდინატები: X-493003; Y-4621449; მდ. მტკვრის მარცხენა სანაპირო, მდ. ფშატისხევის ხეობის მარცხენა ფერდობი.
3	მეწყრული ფერდის გენეზისი და რელიეფის ხასიათი	ეროზიულ-დენუდაციური გენეზისის ფერდობი, ექსპოზიცია დასავლურია, დახრილობა 40-45°.
4	მეწყრული ფერდის გეოლოგიური აგებულება	ფერდობი გეოლოგიური თვალსაზრისით აგებულია ქვედა მიოცენური ასაკის (N <sub>1</sub> <sup>1sc</sup> ) საყარაულოს ჰორიზონტის ნალექებით, ლითოლოგიურად წარმოდგენილი კვარც-არკოზული ქვიშაქვები თიხებითა და მიკროკონგლომერატების შუაშრეებით.
5	მეწყრული ფერდის ჰიდროგეოლოგიური პირობები	გრუნტის წყლების გამოსავლები არ ფიქსირდება.
6	მეწყრის მდებარეობა ფერდობის ბაზისის მიმართებით	მეწყერი ბაზისი არის ხეობის კალაპოტი
7	მეწყრული სხეულის საერთო დახასიათება	მეწყრის ფართობია 0.09 ჰა, სიგრძე 30 მ, სიგანე 27 მ.
8	მეწყრული სხეულის ამგები ქანები (გეოლოგიური ინდექსი) და მათი საინჟინრო გეოლოგიური დახასიათება	მეწყერი განვითარებულია შუა მეოთხეულის (Q <sub>2</sub> <sup>III</sup> ) დელუვიური გენეზისის ნალექებში: თიხა-თიხნარებში.

9	მეწყის ტიპი და მისი სიღრმე	სანაპირო-კლიმატოგენური მეწყერი ჩამოქცევითი ტიპისაა. სიმძლავრე 1 მეტრი.
10	შედარებითი ასაკი და მეწყრის აქტიურობის ხარისხი	მეწყერი აქტიურია ნელი დინამიკით.
11	მეწყრის წარმოშობის მიზეზები	ატმოსფერული ნალექებით გრუნტების გადატენიანება, ფიზიკური გამოფიტვა, ხევის ბორტების დახრილობა, ხევის გვერდითი ეროზია, კლიმატური და გეოლოგიურ-მორფოლოგიური ფაქტორები.
12	მეწყრის მიერ გამოწვეული ზარალი და საშიშროების რისკი	მეწყერი საშიშროებას მოსახლეობისთვის ან ინფრასტრუქტურისთვის არ წარმოადგენს.
13	მეწყრის მიმდებარე ფერდობების მდგრადობის დახასიათება	მეწყრის მიმდებარე ფერდობები არამდგრადია.
14	მეწყრული სხეულისა და მიმდებარე ფერდობების მდგრადობის ღონისძიებების უზრუნველყოფა	მოსალოდნელი არასასურველი შედეგი უმნიშვნელოა, ღონისძიების გატარება არამიზანშეწონილია.

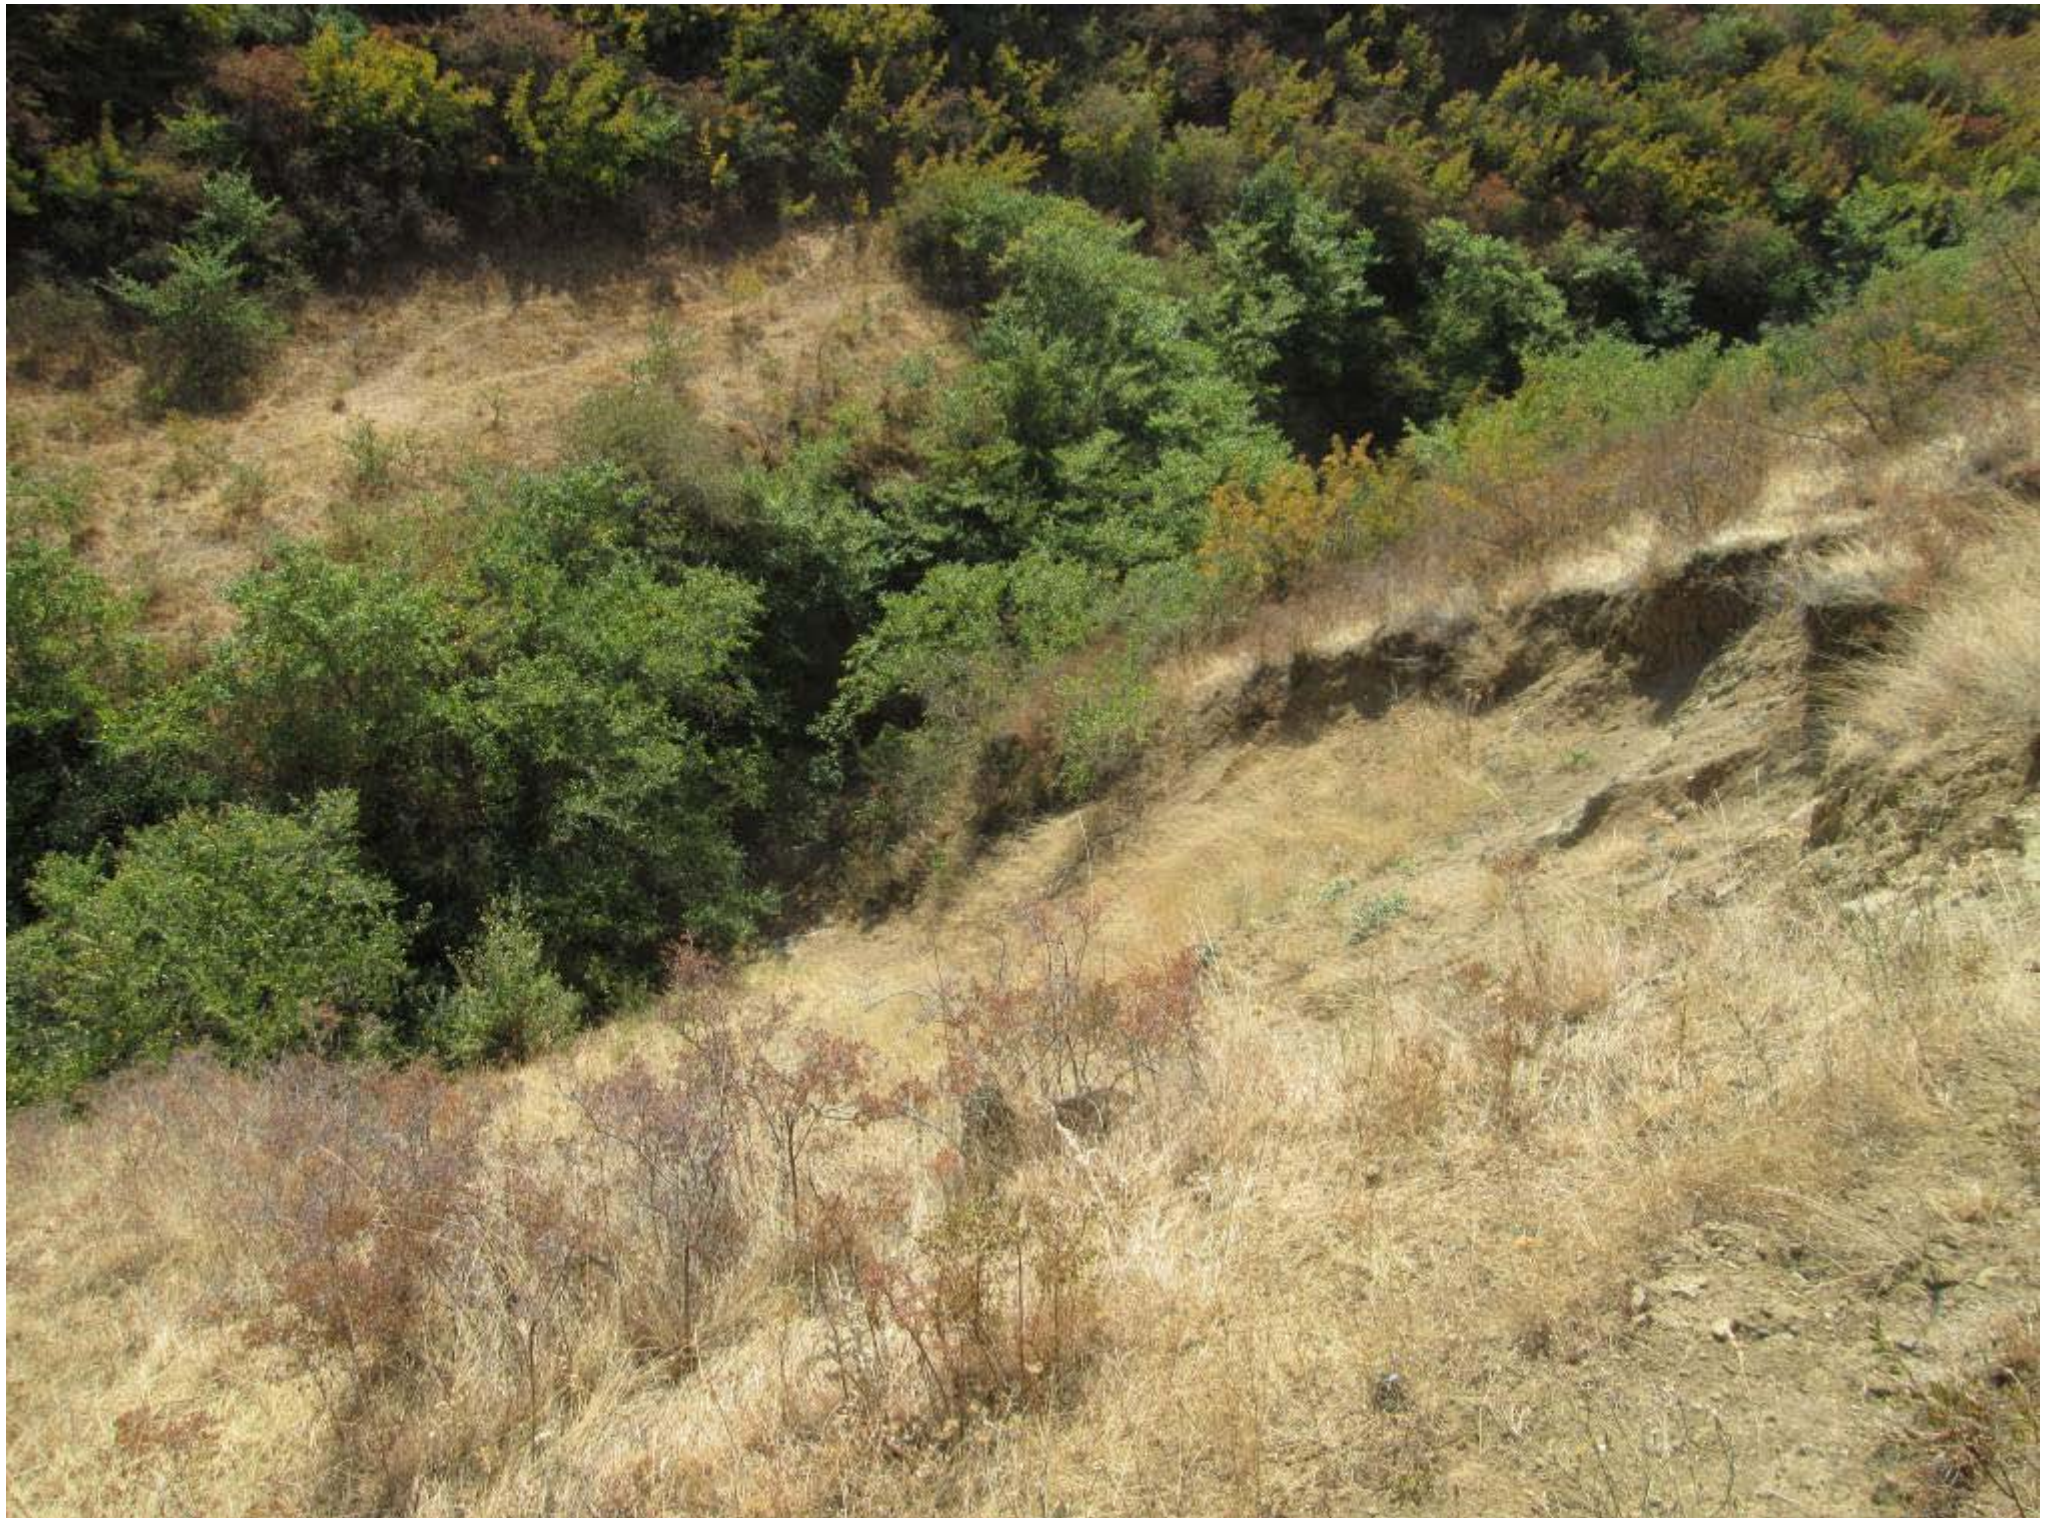
1	მეწყრის № რუკაზე	№ 197
2	ადგილმდებარეობა	ადგილის კოორდინატები: X-492897; Y-4621387; მდ. მტკვრის მარცხენა სანაპირო, მდ. ფშატისხევის ხეობის მარჯვენა ფერდობი.
3	მეწყრული ფერდის გენეზისი და რელიეფის ხასიათი	ეროზიულ-დენუდაციური გენეზისის ფერდობი, ექსპოზიცია სამხრეთ-აღმოსავლურია, დახრილობა 45-50°.
4	მეწყრული ფერდის გეოლოგიური აგებულება	ფერდობი გეოლოგიური თვალსაზრისით აგებულია ქვედა მიოცენური ასაკის (N <sub>1</sub> <sup>1</sup> sc) საყარაულოს ჰორიზონტის ნალექებით, ლითოლოგიურად წარმოდგენილი კვარც-არკოზული ქვიშაქვები თიხებითა და მიკროკონგლომერატების შუაშრეებით.
5	მეწყრული ფერდის ჰიდროგეოლოგიური პირობები	გრუნტის წყლების გამოსავლები არ ფიქსირდება.
6	მეწყრის მდებარეობა ფერდობის ბაზისის მიმართებით	მეწყერი ბაზისი არის ხეობის კალაპოტი
7	მეწყრული სხეულის საერთო დახასიათება	მეწყრის ფართობია 0.05 ჰა, სიგრძე 25 მ, სიგანე 18 მ.
8	მეწყრული სხეულის ამგები ქანები (გეოლოგიური ინდექსი) და მათი საინჟინრო გეოლოგიური დახასიათება	მეწყერი განვითარებულია შუა მეოთხეულის (Q <sub>2</sub> <sup>III</sup> ) დელუვიური გენეზისის ნალექებში: თიხა-თიხნარებში.

9	მეწყის ტიპი და მისი სიღრმე	სანაპირო-კლიმატოგენური მეწყერი ჩამოქცევითი ტიპისაა. სიმძლავრე 1-2 მეტრი.
10	შედარებითი ასაკი და მეწყრის აქტიურობის ხარისხი	მეწყერი აქტიურია ნელი დინამიკით.
11	მეწყრის წარმოშობის მიზეზები	ატმოსფერული ნალექებით გრუნტების გადატენიანება, ფიზიკური გამოფიტვა, ხევის ბორტების დახრილობა, ხევის გვერდითი ეროზია, კლიმატური და გეოლოგიურ-მორფოლოგიური ფაქტორები.
12	მეწყრის მიერ გამოწვეული ზარალი და საშიშროების რისკი	მეწყერი საშიშროებას მოსახლეობისთვის ან ინფრასტრუქტურისთვის არ წარმოადგენს.
13	მეწყრის მიმდებარე ფერდობების მდგრადობის დახასიათება	მეწყრის მიმდებარე ფერდობები არამდგრადია.
14	მეწყრული სხეულისა და მიმდებარე ფერდობების მდგრადობის ღონისძიებების უზრუნველყოფა	სასურველია მოეწყოს მეწყერსამაგრი კედელი.

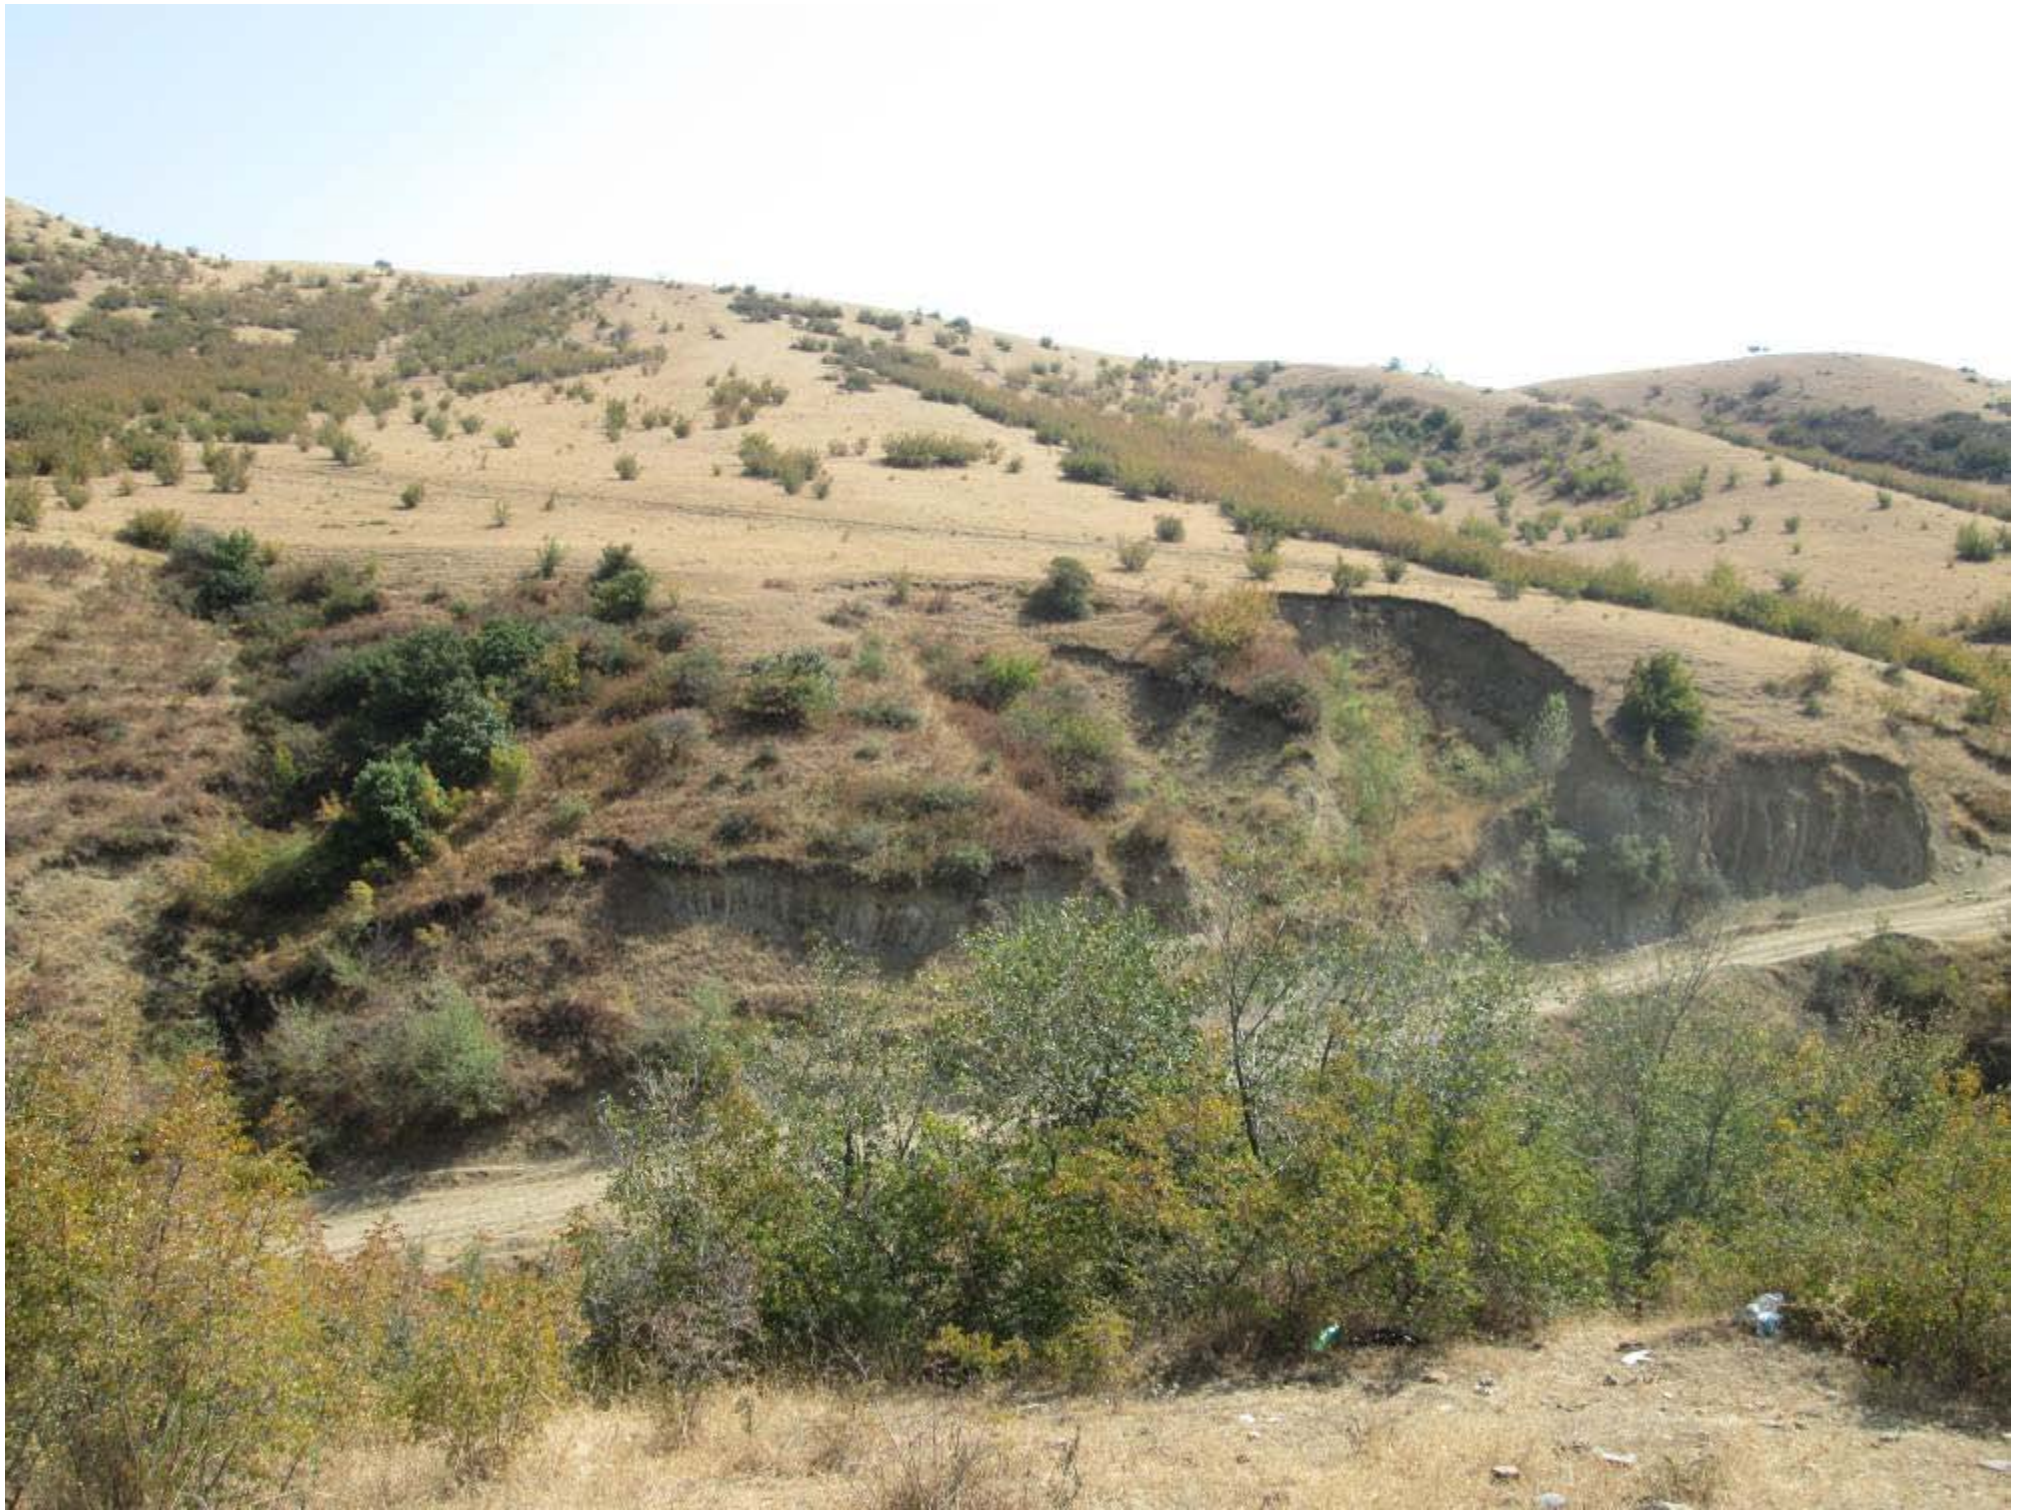
1	მეწყერის № რუკაზე	№ 198
2	ადგილმდებარეობა	ადგილის კოორდინატები: X-492827; Y-4621073; მდ. მტკვრის მარცხენა სანაპირო, მდ. ფშატისხევის ხეობის მარცხენა ფერდობი, საავტომობილო გზასთან.
3	მეწყერული ფერდის გენეზისი და რელიეფის ხასიათი	ეროზიულ-დენუდაციური გენეზისის ფერდობი, ექსპოზიცია დასავლურია, დახრილობა 30-35°.
4	მეწყერული ფერდის გეოლოგიური აგებულება	ფერდობი გეოლოგიური თვალსაზრისით აგებულია ქვედა მიოცენური ასაკის (N <sub>1</sub> <sup>sc</sup> ) საყარაულოს ჰორიზონტის ნალექებით, ლითოლოგიურად წარმოდგენილი კვარც-არკოზული ქვიშაქვები თიხებითა და მიკროკონგლომერატების შუაშრეებით.
5	მეწყერული ფერდის ჰიდროგეოლოგიური პირობები	გრუნტის წყლების გამოსავლები არ ფიქსირდება.
6	მეწყერის მდებარეობა ფერდობის ბაზისის მიმართებით	მეწყერი ბაზისი არის ხეობის კალაპოტი
7	მეწყერული სხეულის საერთო დახასიათება	მეწყერის ფართობია 0.07 ჰა, სიგრძე 32 მ, სიგანე 27 მ.
8	მეწყერული სხეულის აგები ქანები (გეოლოგიური ინდექსი) და მათი საინჟინრო გეოლოგიური დახასიათება	მეწყერი განვითარებულია შუა მეოთხეულის (Q <sub>2</sub> <sup>III</sup> ) დელუვიური გენეზისის ნალექებში: თიხა-თიხნარებში.

9	მეწყერის ტიპი და მისი სიღრმე	სანაპირო-კლიმატოგენური მეწყერი ჩამოქცევითი ტიპისაა. სიმძლავრე 1-2 მეტრი.
10	შედარებითი ასაკი და მეწყერის აქტიურობის ხარისხი	მეწყერი აქტიურია ნელი დინამიკით.
11	მეწყერის წარმოშობის მიზეზები	ატმოსფერული ნალექებით გრუნტების გადატენიანება, ფიზიკური გამოფიტვა, ხევის ბორტების დახრილობა, ხევის გვერდითი ეროზია, კლიმატური და გეოლოგიურ-მორფოლოგიური ფაქტორები.
12	მეწყერის მიერ გამოწვეული ზარალი და საშიშროების რისკი	მეწყერი საშიშროებას უქმნის საავტომობილო გზას.
13	მეწყერის მიმდებარე ფერდობების მდგრადობის დახასიათება	მეწყერის მიმდებარე ფერდობები არამდგრადია.
14	მეწყერული სხეულისა და მიმდებარე ფერდობების მდგრადობის ღონისძიებების უზრუნველყოფა	სასურველია მოეწყოს მეწყერსამაგრი კედელი.

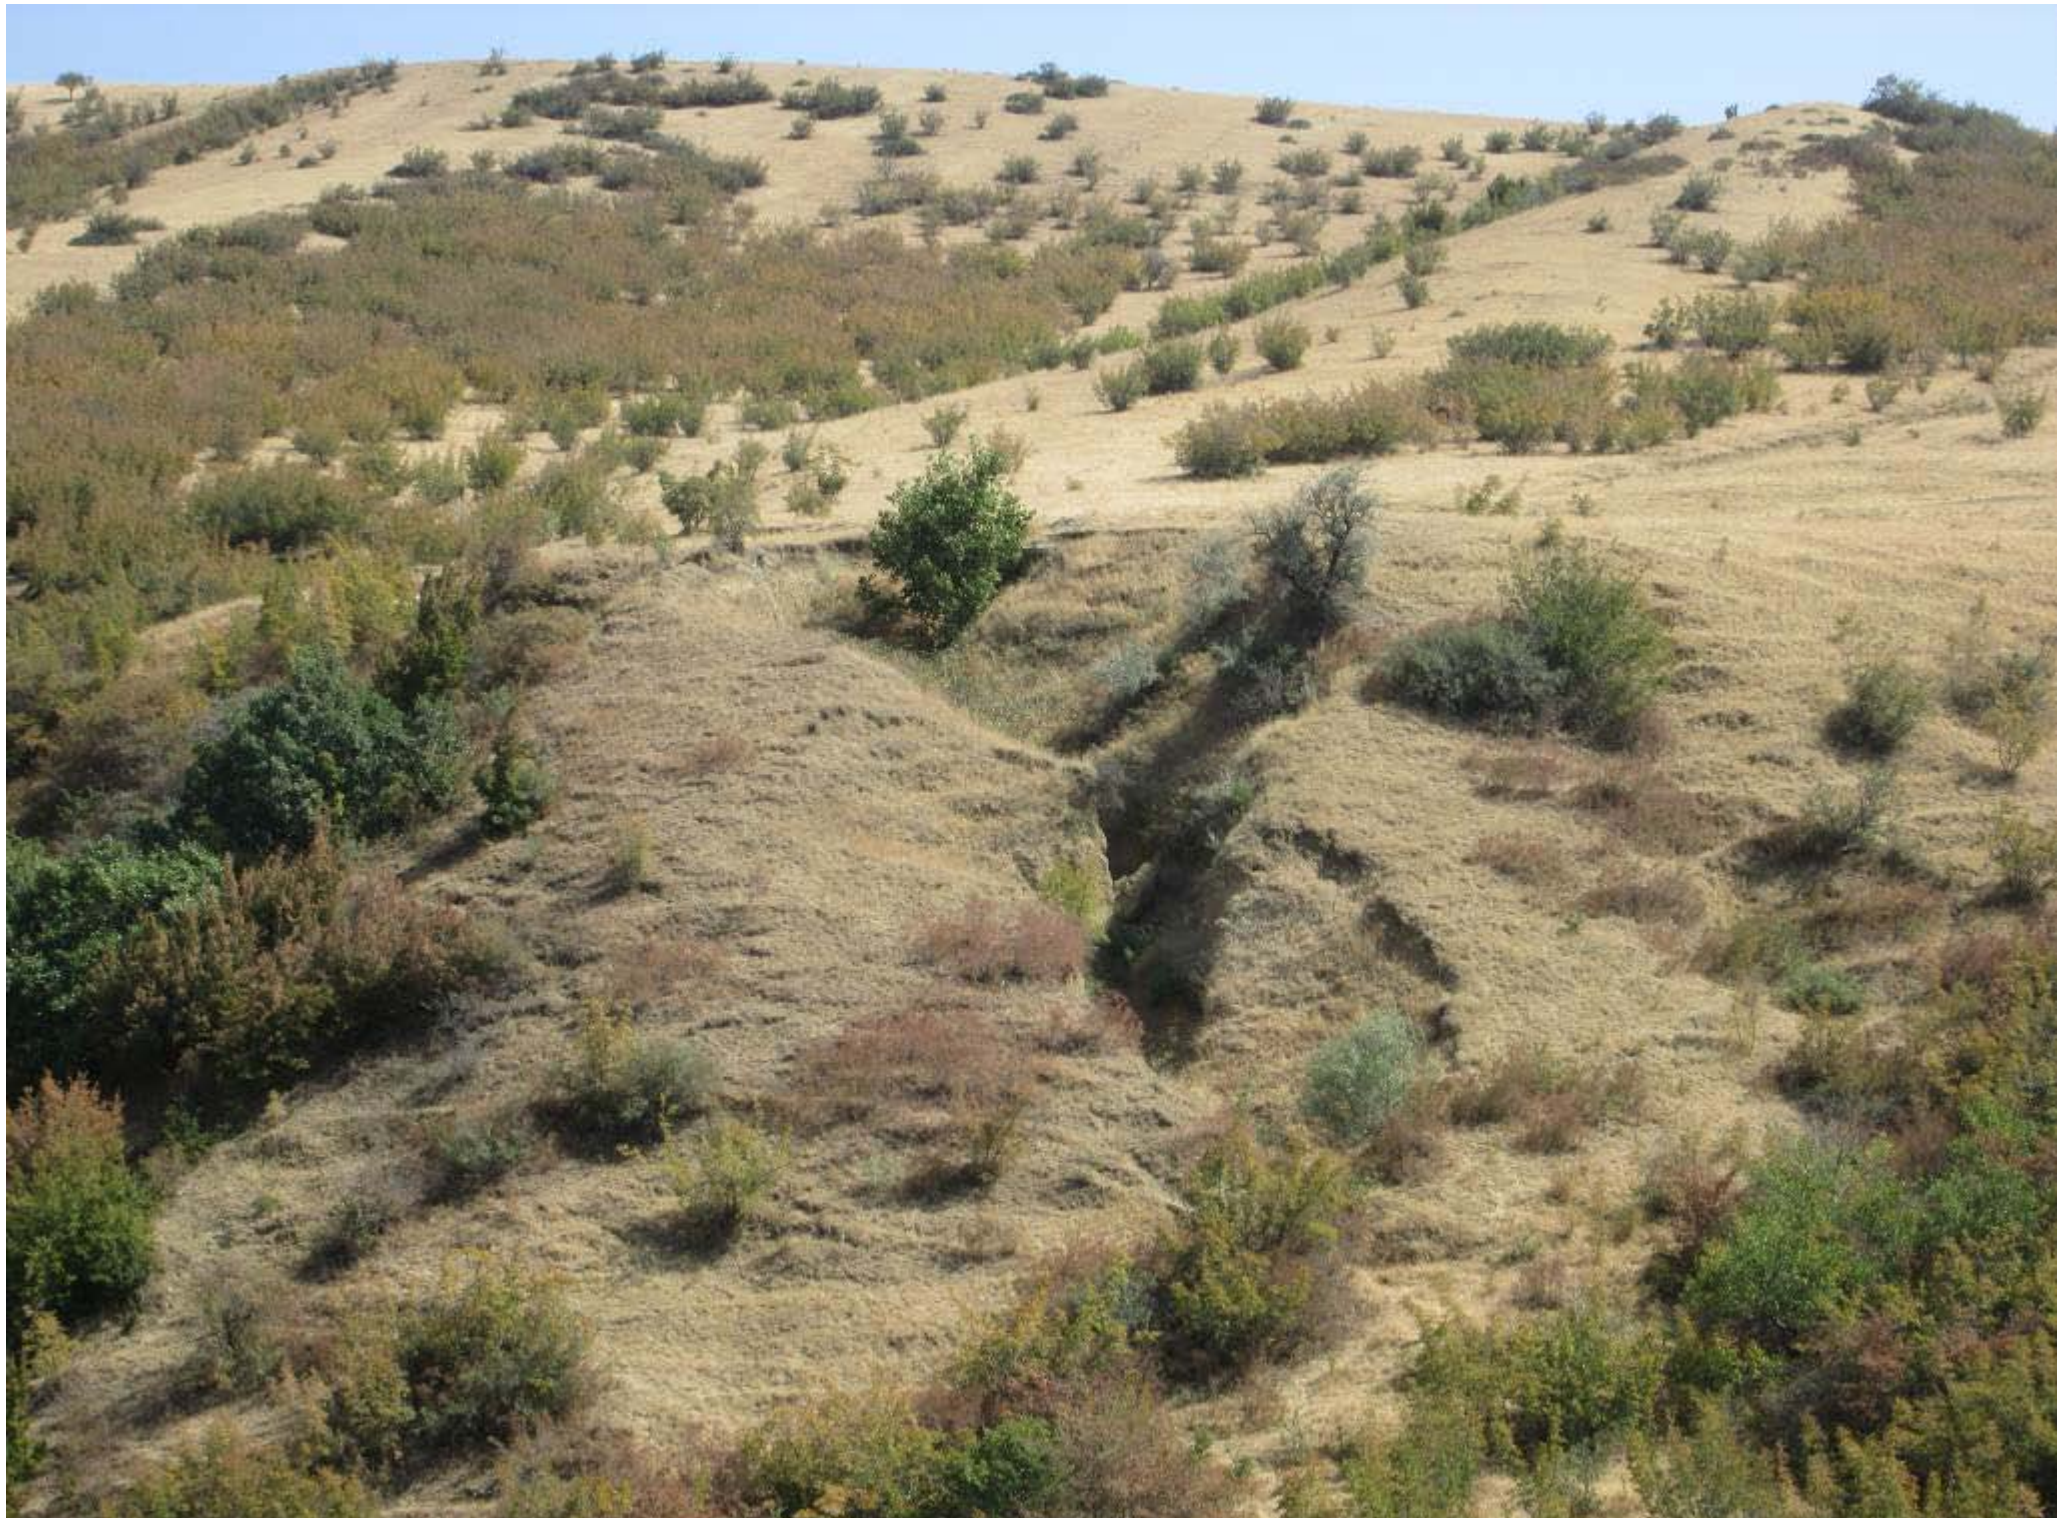
1	მეწყერის № რუკაზე	№ 199
2	ადგილმდებარეობა	ადგილის კოორდინატები: X-492771; Y-4620939; მდ. მტკვრის მარცხენა სანაპირო, მდ. ფშატისხევის ხეობის მარცხენა ფერდობი,
3	მეწყერული ფერდის გენეზისი და რელიეფის ხასიათი	ეროზიულ-დენუდაციური გენეზისის ფერდობი, ექსპოზიცია ჩრდილო-დასავლურია, დახრილობა 45-50°.
4	მეწყერული ფერდის გეოლოგიური აგებულება	ფერდობი გეოლოგიური თვალსაზრისით აგებულია შუა და ქვედა ოლიგოცენურის ასაკის (P <sub>3<sup>2+3</sup></sub> ) ნალექებით, ლითოლოგიურად წარმოდგენილია თიხოვანი და ქვიშიან-თიხოვანი ქანებით.
5	მეწყერული ფერდის ჰიდროგეოლოგიური პირობები	გრუნტის წყლების გამოსავლები არ ფიქსირდება.
6	მეწყერის მდებარეობა ფერდობის ბაზისის მიმართებით	მეწყერი ბაზისის არის ფერდობის შუა ნაწილი.
7	მეწყერული სხეულის საერთო დახასიათება	მეწყერის ფართობია 0.04 ჰა, სიგრძე 40 მ, სიგანე 20 მ.
8	მეწყერული სხეულის ამგები ქანები (გეოლოგიური ინდექსი) და მათი საინჟინრო გეოლოგიური დახასიათება	მეწყერი-სუფოზია განვითარებულია შუა მეოთხეულის (Q <sub>2<sup>III</sup></sub> ) დელუვიური გენეზისის ნალექებში: თიხა-თიხნარებში.

9	მეწყერის ტიპი და მისი სიღრმე	სანაპირო-კლიმატოგენური მეწყერი ჩამოქცევითი ტიპისაა. სიმძლავრე 1-2 მეტრი.
10	შედარებითი ასაკი და მეწყერის აქტიურობის ხარისხი	მეწყერი აქტიურია ნელი დინამიკით.
11	მეწყერის წარმოშობის მიზეზები	ატმოსფერული ნალექებით გრუნტების გადატენიანება, ფიზიკური გამოფიტვა, ხევის ბორტების დახრილობა, ხევის გვერდითი ეროზია, კლიმატური და გეოლოგიურ-მორფოლოგიური ფაქტორები.
12	მეწყერის მიერ გამოწვეული ზარალი და საშიშროების რისკი	მეწყერი საშიშროებას არ უქმნის მოსახლეობას ან ინფრასტრუქტურულ ნაგებობას.
13	მეწყერის მიმდებარე ფერდობების მდგრადობის დახასიათება	მეწყერის მიმდებარე ფერდობები არამდგრადია.
14	მეწყერული სხეულისა და მიმდებარე ფერდობების მდგრადობის ღონისძიებების უზრუნველყოფა	მოსალოდნელი არასასურველი შედეგი უმნიშვნელოა, ღონისძიების გატარება არამიზანშეწონილია.

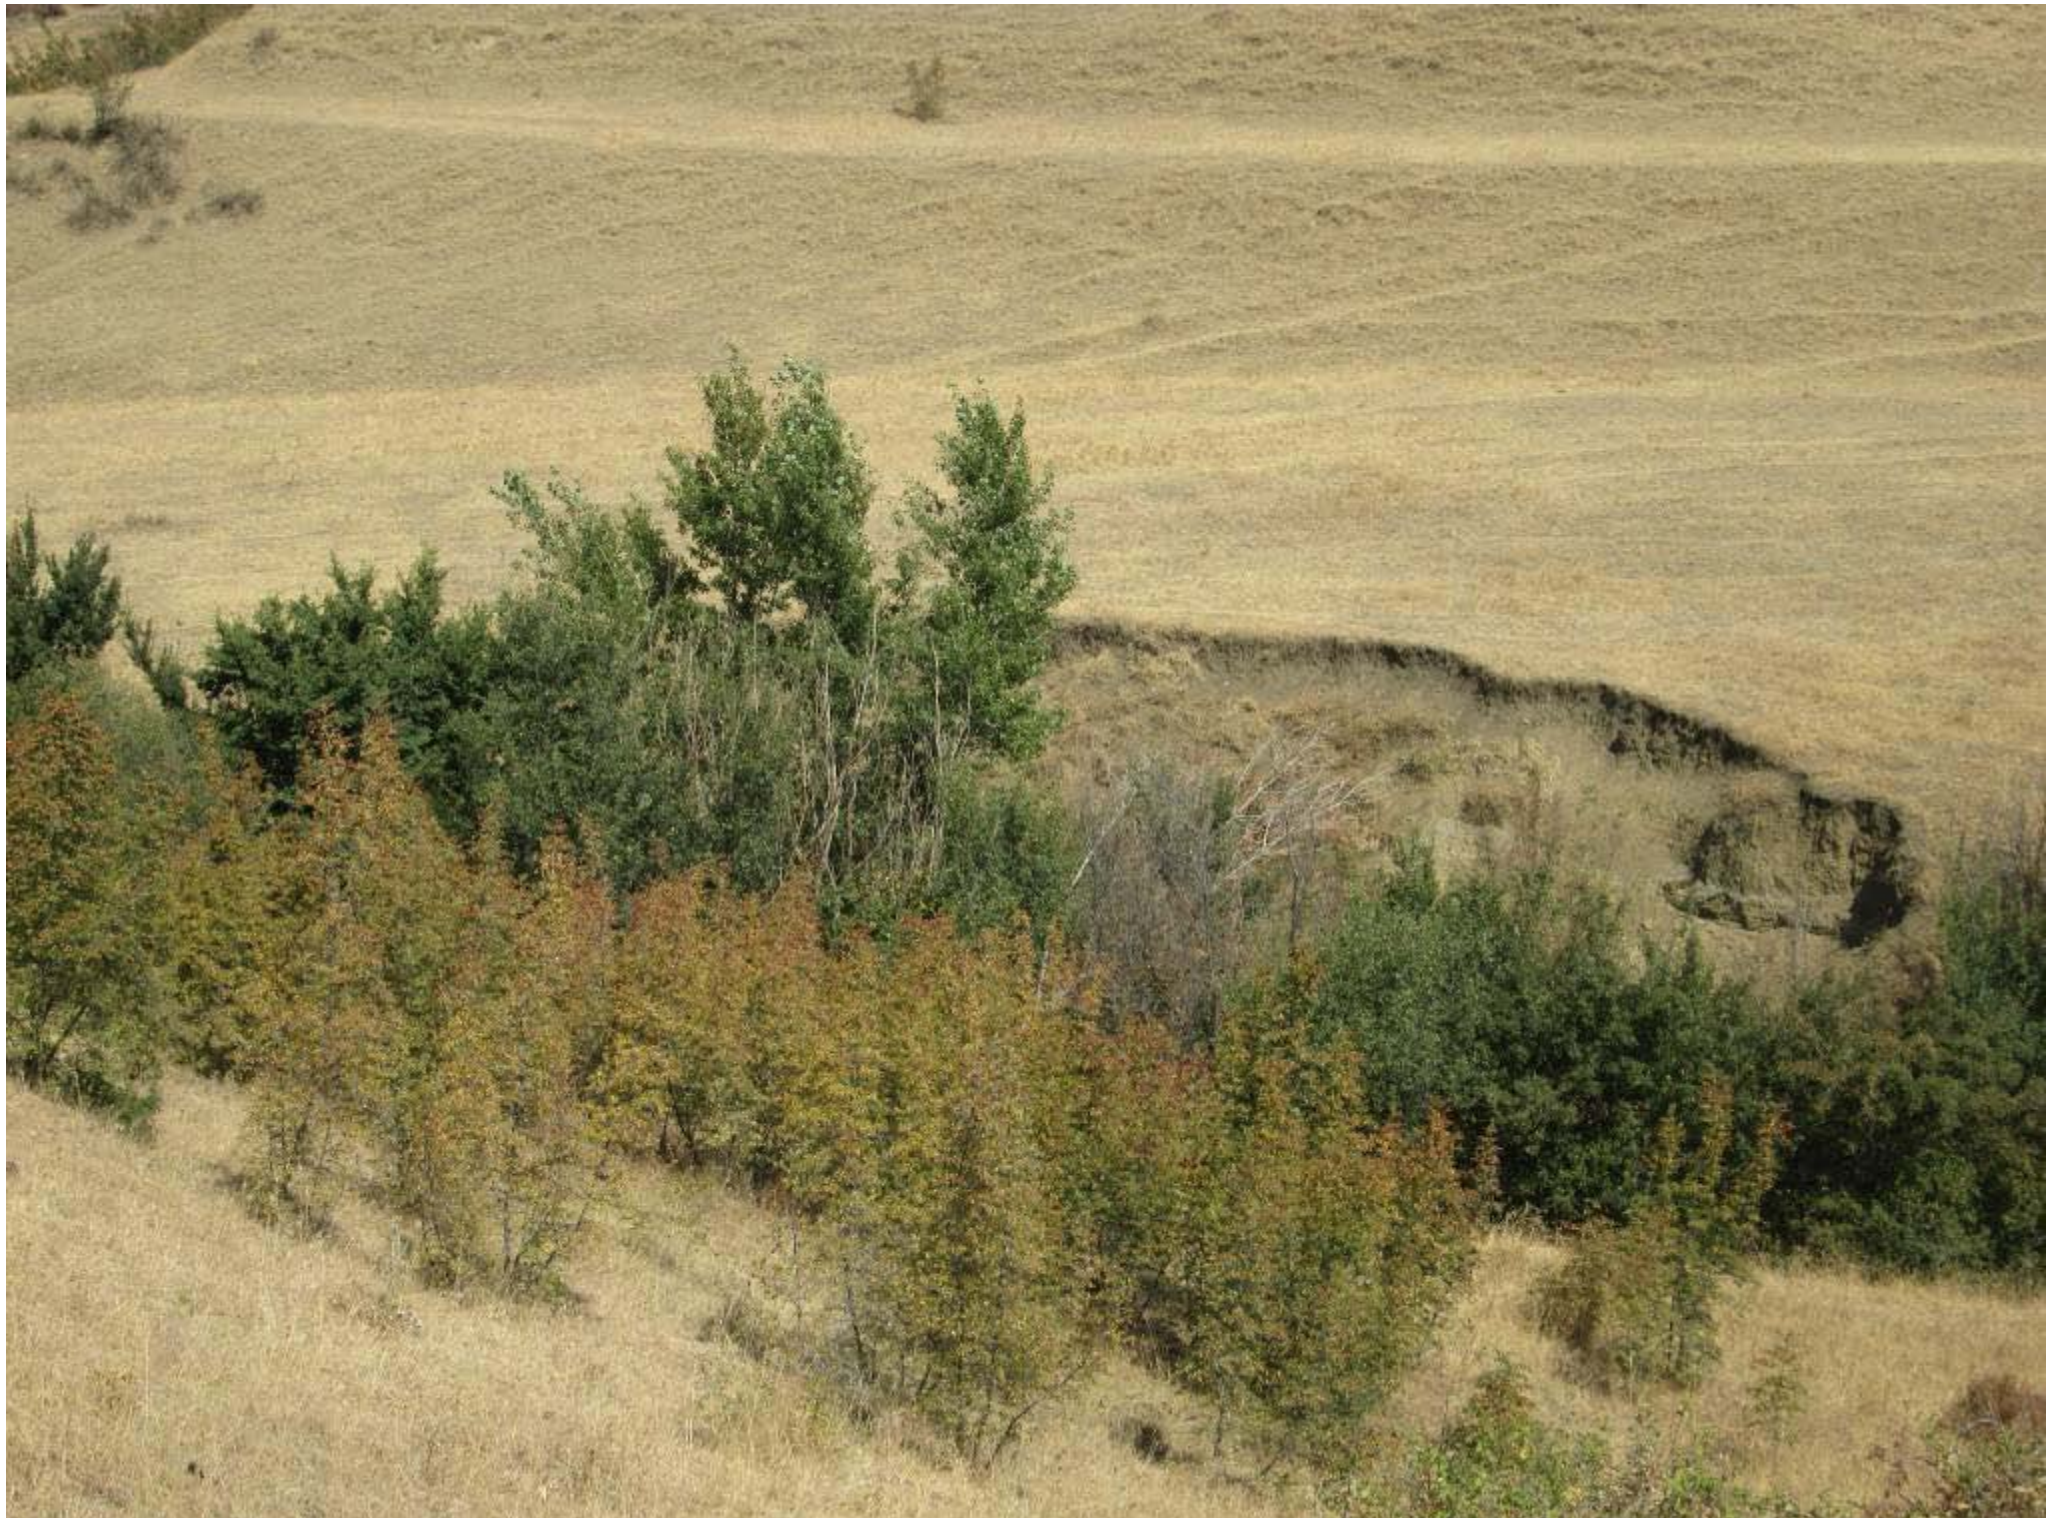
1	მეწყერის № რუკაზე	№ 200
2	ადგილმდებარეობა	ადგილის კოორდინატები: X-492640; Y-4619982; მდ. მტკვრის მარცხენა სანაპირო, მდ. ფშატისხევის ხეობის მარცხენა ფერდობი,
3	მეწყერული ფერდის გენეზისი და რელიეფის ხასიათი	ეროზიულ-დენუდაციური გენეზისის ფერდობი, ექსპოზიცია სამხრეთ-დასავლურია, დახრილობა 35-40°.
4	მეწყერული ფერდის გეოლოგიური აგებულება	ფერდობი გეოლოგიური თვალსაზრისით აგებულია შუა და ქვედა ოლიგოცენურის ასაკის (P <sub>3<sup>2+3</sup></sub> ) ნალექებით, ლითოლოგიურად წარმოდგენილია თიხოვანი და ქვიშიან-თიხოვანი ქანებით.
5	მეწყერული ფერდის ჰიდროგეოლოგიური პირობები	გრუნტის წყლების გამოსავლები არ ფიქსირდება.
6	მეწყერის მდებარეობა ფერდობის ბაზისის მიმართებით	მეწყერი ბაზისის არის ხეობის კალაპოტი
7	მეწყერული სხეულის საერთო დახასიათება	მეწყერის (სუფოზია) ფართობია 0.05 ჰა, სიგრძე 28 მ, სიგანე 27 მ.
8	მეწყერული სხეულის ამგები ქანები (გეოლოგიური ინდექსი) და მათი საინჟინრო გეოლოგიური დახასიათება	მეწყერი-სუფოზია განვითარებულია შუა მეოთხეულის (Q <sub>2<sup>III</sup></sub> ) დელუვიური გენეზისის ნალექებში: თიხა-თიხნარებში.

9	მეწყერის ტიპი და მისი სიღრმე	სანაპირო-კლიმატოგენური მეწყერი ჩამოქცევითი ტიპისაა. სიმძლავრე 1-2 მეტრი.
10	შედარებითი ასაკი და მეწყერის აქტიურობის ხარისხი	მეწყერი აქტიურია ნელი დინამიკით.
11	მეწყერის წარმოშობის მიზეზები	ატმოსფერული ნალექებით გრუნტების გადატენიანება, ფიზიკური გამოფიტვა, ხევის ბორტების დახრილობა, ხევის გვერდითი ეროზია, კლიმატური და გეოლოგიურ-მორფოლოგიური ფაქტორები.
12	მეწყერის მიერ გამოწვეული ზარალი და საშიშროების რისკი	მეწყერი საშიშროებას არ უქმნის მოსახლეობას ან ინფრასტრუქტურულ ნაგებობას.
13	მეწყერის მიმდებარე ფერდობების მდგრადობის დახასიათება	მეწყერის მიმდებარე ფერდობები არამდგრადია.
14	მეწყერული სხეულისა და მიმდებარე ფერდობების მდგრადობის ღონისძიებების უზრუნველყოფა	მოსალოდნელი არასასურველი შედეგი უმნიშვნელოა, ღონისძიების გატარება არამიზანშეწონილია.

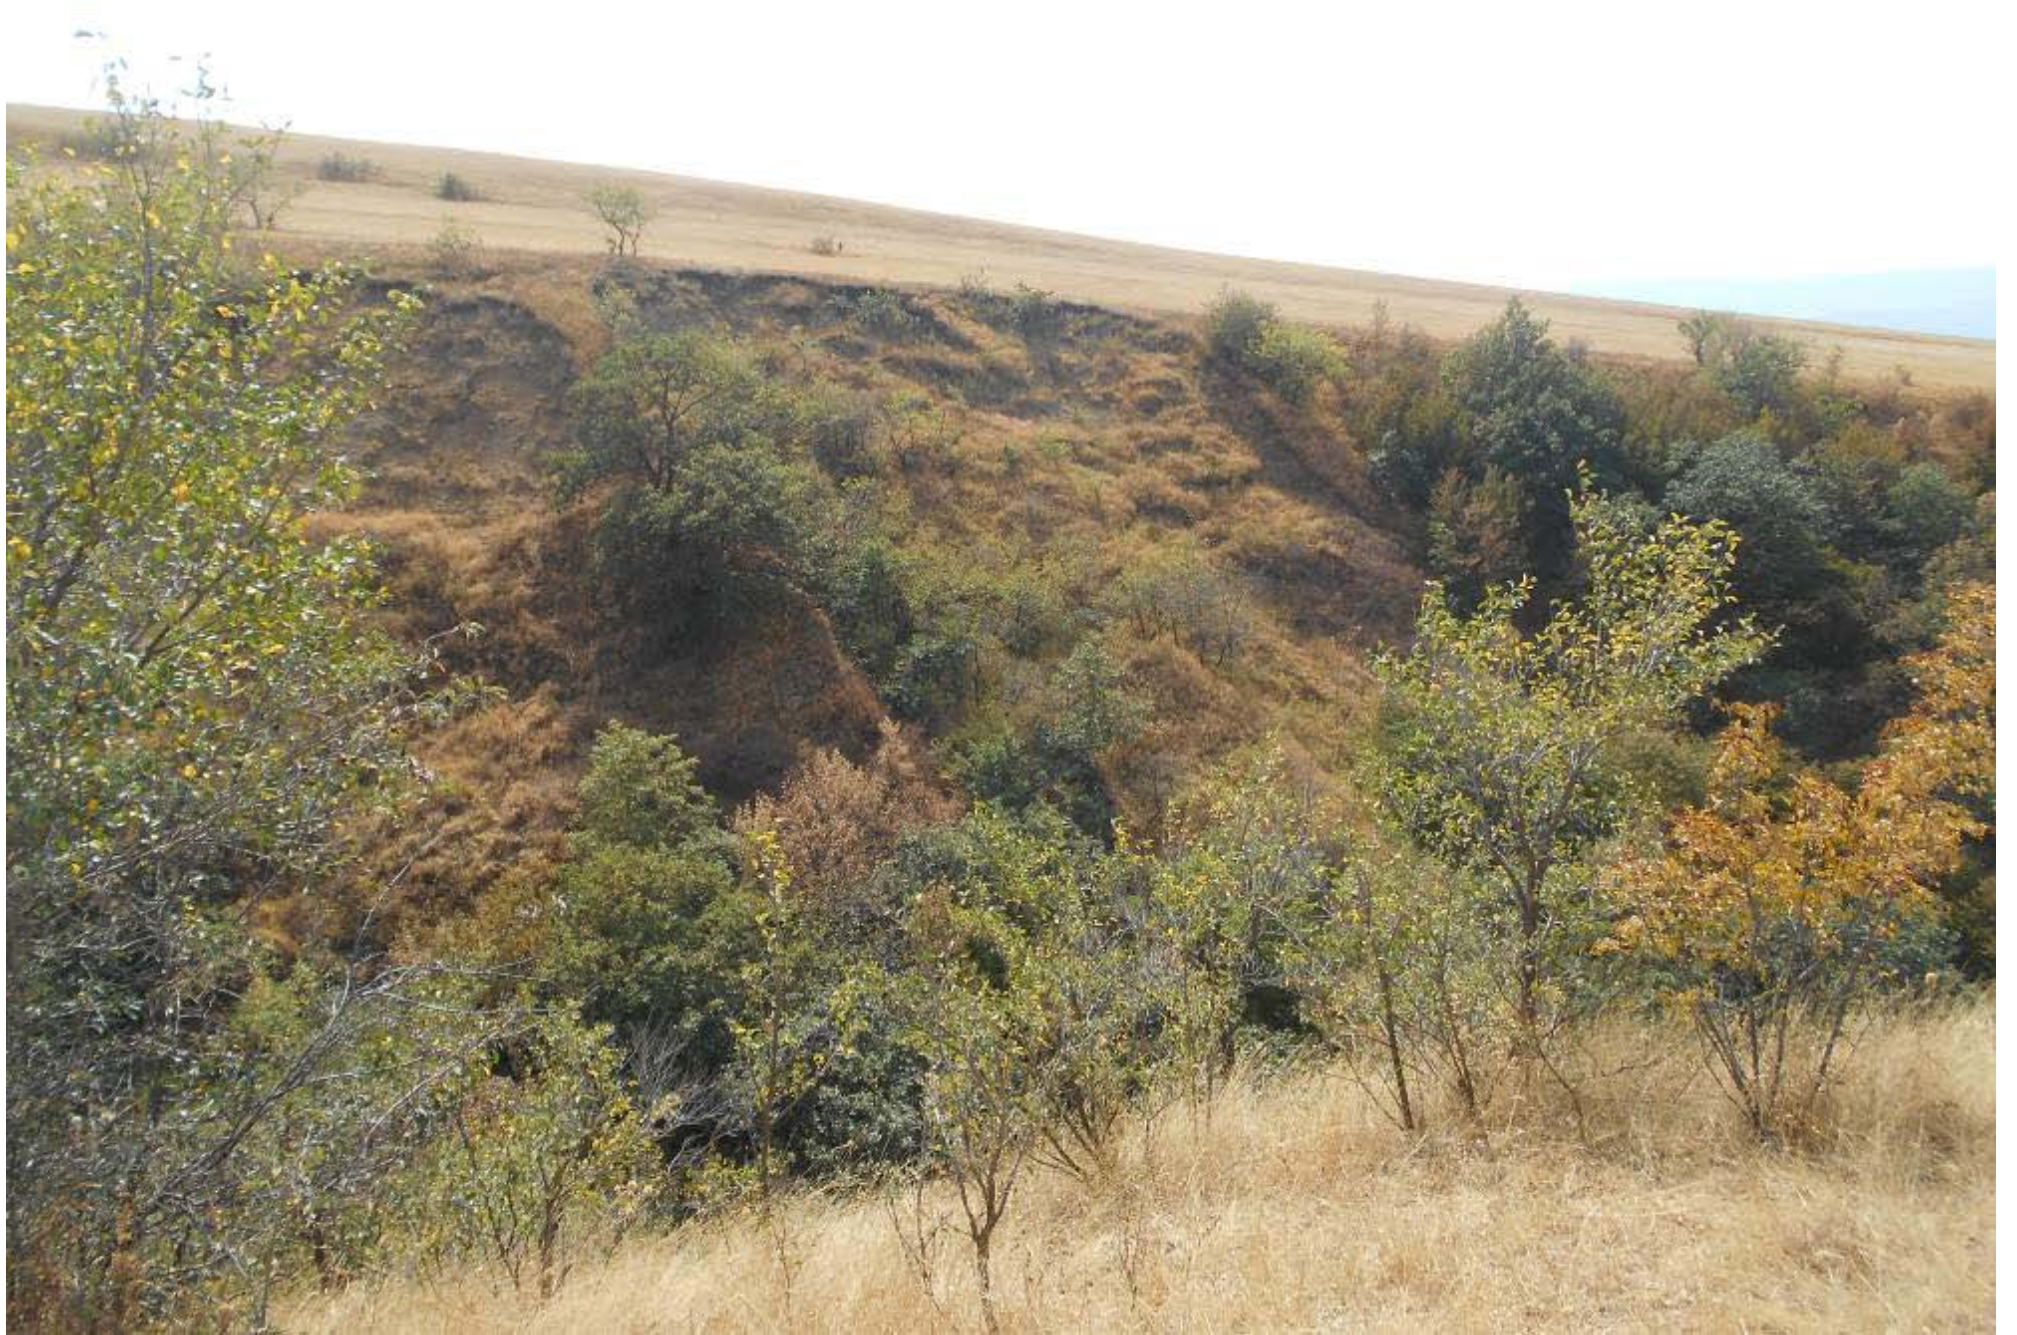
## მეწყრის ფურცელი

1	მეწყრის № რუკაზე	№ 201
2	ადგილმდებარეობა	ადგილის კოორდინატები: X-490558; Y-4623245; მდ. მტკვრის მარცხენა სანაპირო, მდ. კვირიკობის ხევის, მარცხენა შენაკადის, მარცხენა ფერდობი,
3	მეწყრული ფერდის გენეზისი და რელიეფის ხასიათი	ეროზიულ-დენუდაციური გენეზისის ფერდობი, ექსპოზიცია ჩრდილოურია, დახრილობა 35-40°.
4	მეწყრული ფერდის გეოლოგიური აგებულება	ფერდობი გეოლოგიური თვალსაზრისით აგებულია ქვედა მიოცენური ასაკის (N <sub>1</sub> <sup>1sc</sup> ) საყარაულოს ჰორიზონტის ნალექებით, ლითოლოგიურად წარმოდგენილი კვარც-არკოზული ქვიშაქვები თიხებითა და მიკროკონგლომერატების შუაშრეებით.
5	მეწყრული ფერდის ჰიდროგეოლოგიური პირობები	გრუნტის წყლების გამოსავლები არ ფიქსირდება.
6	მეწყრის მდებარეობა ფერდობის ბაზისის მიმართებით	მეწყერი ბაზისი არის ხეობის კალაპოტი
7	მეწყრული სხეულის საერთო დახასიათება	მეწყრის (სუფოზია) ფართობია 0.8 ჰა, სიგრძე 38 მ, სიგანე 208 მ.
8	მეწყრული სხეულის ამგები ქანები (გეოლოგიური ინდექსი) და მათი საინჟინრო გეოლოგიური დახასიათება	მეწყერი-სუფოზია განვითარებულია შუა მეოთხეულის (Q <sub>2</sub> <sup>III</sup> ) დელუვიური გენეზისის ნალექებში: თიხა-თიხნარებში.

9	მეწყის ტიპი და მისი სიღრმე	სანაპირო-კლიმატოგენური მეწყერი ჩამოქცევითი ტიპისაა. სიმძლავრე 1-2 მეტრი.
10	შედარებითი ასაკი და მეწყრის აქტიურობის ხარისხი	მეწყერი აქტიურია ნელი დინამიკით.
11	მეწყრის წარმოშობის მიზეზები	ატმოსფერული ნალექებით გრუნტების გადატენიანება, ფიზიკური გამოფიტვა, ხევის ბორტების დახრილობა, ხევის გვერდითი ეროზია, კლიმატური და გეოლოგიურ-მორფოლოგიური ფაქტორები.
12	მეწყრის მიერ გამოწვეული ზარალი და საშიშროების რისკი	მეწყერი საშიშროებას არ უქმნის მოსახლეობას ან ინფრასტრუქტურულ ნაგებობას.
13	მეწყრის მიმდებარე ფერდობების მდგრადობის დახასიათება	მეწყრის მიმდებარე ფერდობები არამდგრადია.
14	მეწყრული სხეულისა და მიმდებარე ფერდობების მდგრადობის ღონისძიებების უზრუნველყოფა	მოსალოდნელი არასასურველი შედეგი უმნიშვნელოა, ღონისძიების გატარება არამიზანშეწონილია.
