# მეწყრის ფურცელი № 1

თარიღი: 27.11.2017 ბაკურ ჯინორია, გიორგი გაფრინდაშვილი

1	მეწყრის # რუკაზე	1
2	ადგილმდებარეობა	X-491381, Y-4623485 მდ. კვირიკობის ხევის მარცხენა უსახელო შენაკადის მარცხენა ფერდობი
3	მეწყრული ფერდობის გენეზისი და რელიეფის ხასიათი	ჩრდილოური ექსპოზიციის 25-30° დახრილობის, ჩრდილოეთ ექსპოზიციის ფერდობი
4	მეწყრული ფერდობის გეოლოგიური აგებულება	მეწყრის ფერდობის გეოლოგიურ აგებულებაში მონაწილეობენ ქვედა მიოცენური ასაკის, კოწახურის იარუსის ნალექებით (N <sub>1</sub> <sup>1</sup> cz), რომლებიც წარმოდგენილია მუქი, თხელშრეებრივი თიხებით და ქვიშაქვებით
5	მეწყრული ფერდობის ჰიდროგეოლოგიური პირობები	ზედაპირზე გრუნტის წყლების გამოსავლები არ ფიქსირდება.
6	მეწყრის ბაზისის მდებარეობა ფერდობთან მიმართებაში	მეწყრის ბაზისი არის ხეობის კალაპოტი
7	მეწყრული სხეულის საერთო დახასიათება	მეწყრის სიგრძე: 15 მ სიგანე: 10 მ ფართობი: 0.054 ჰა. მეწყრულ სხეულზე ფიქსირდება ძირითადი ქანების გამოსავლები. ხეობის ძირი დაფარულია ხე-მცენარეულობით. მიმდებარე ფერდობები და ხეობის დიდი ნაწილი მეწყრულია.

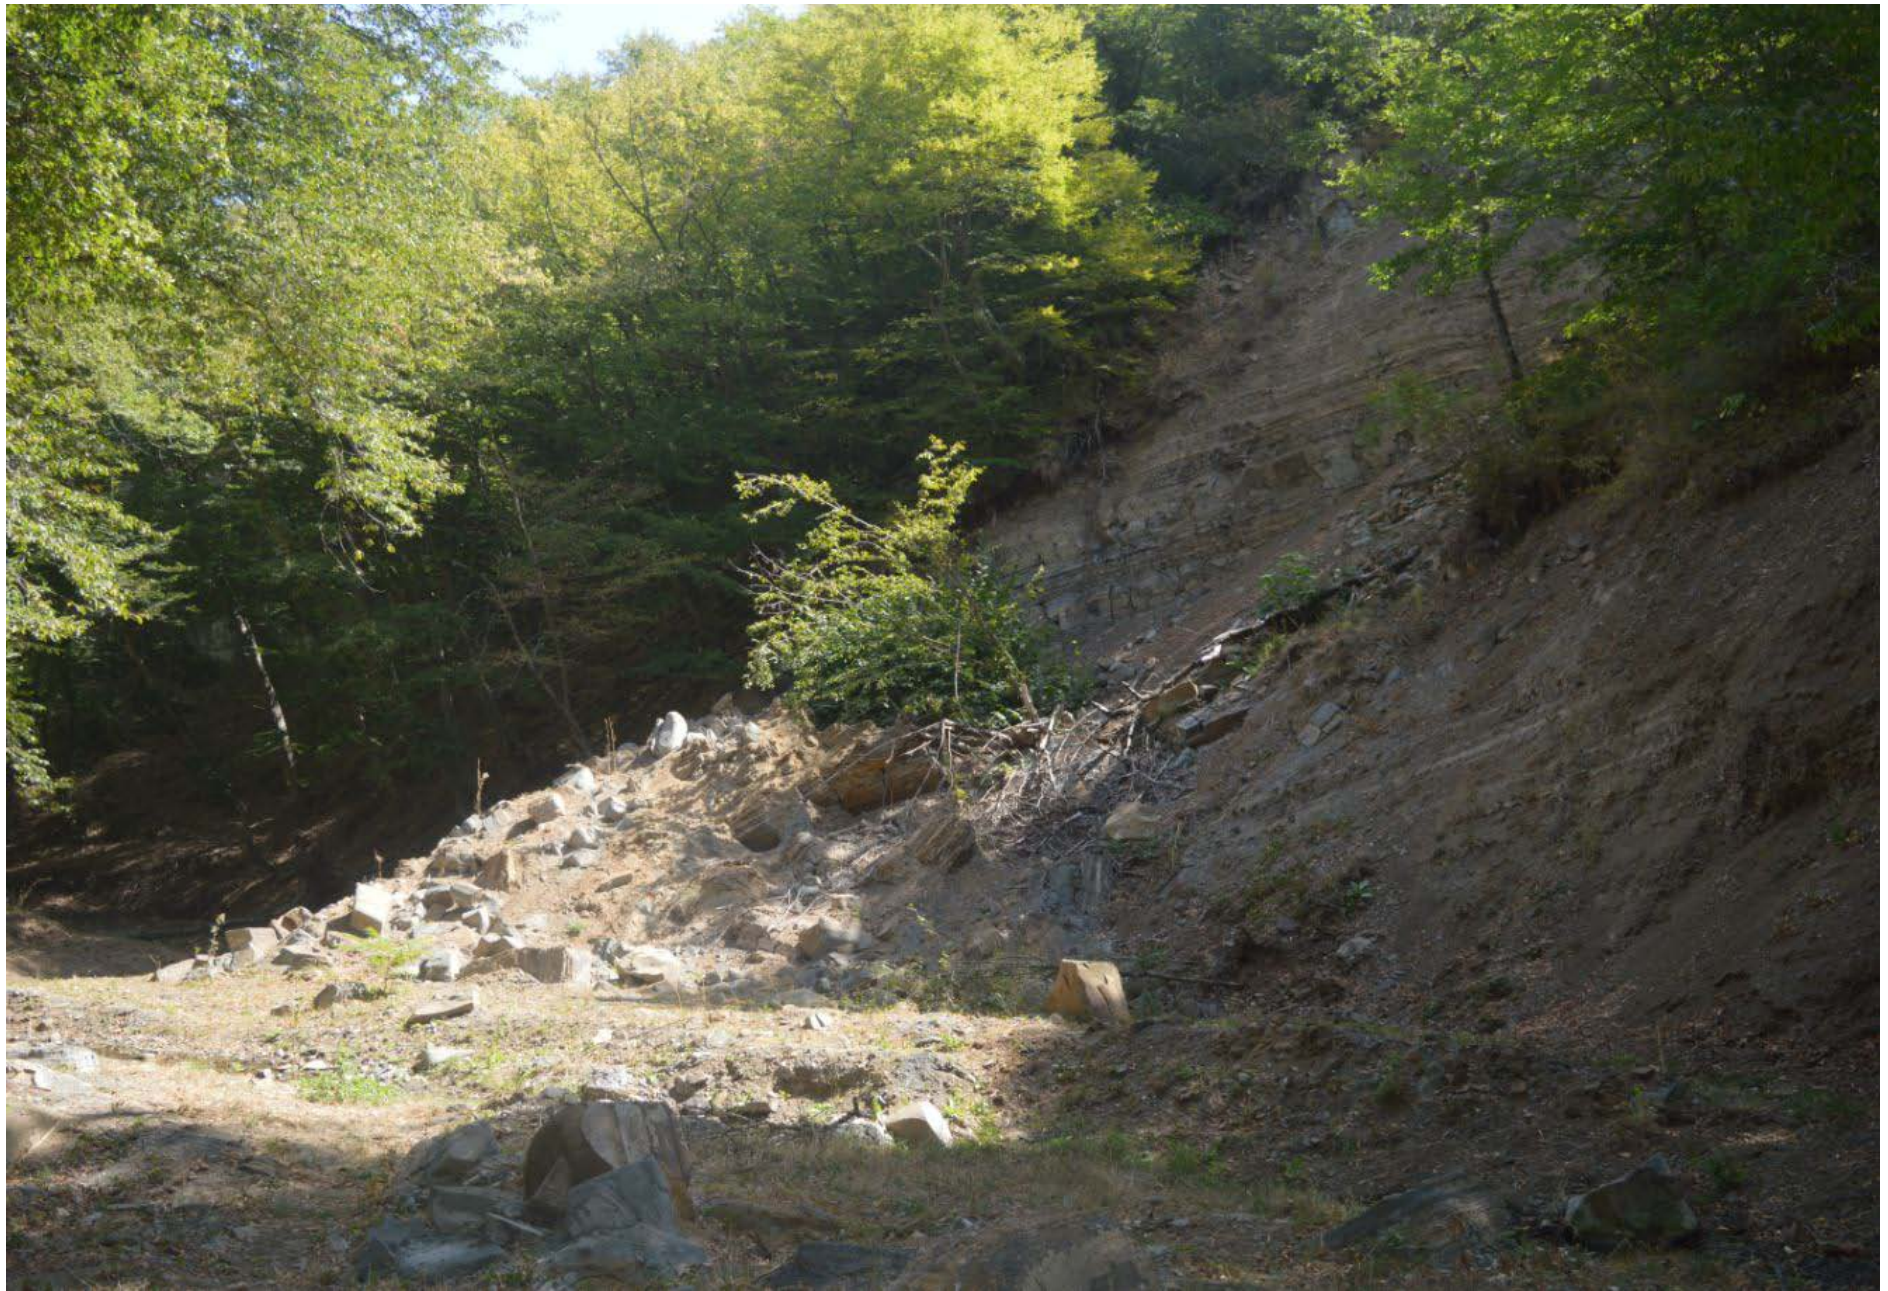
## მეწყერის ფურცელი

1	მეწყერის № რუკაზე	№ 202
2	ადგილმდებარეობა	ადგილის კოორდინატები: X-473619; Y-4611105; მდ. მტკვრის მარჯვენა სანაპირო, უსახელო ხევის მარცხენა ფერდობი, კოჯორის დასახლებიდან დასავლეთით.
3	მეწყერული ფერდის გენეზისი და რელიეფის ხასიათი	ეროზიულ-დენუდაციური გენეზისის ფერდობი, ექსპოზიცია ჩრდილო-დასავლურია, დახრილობა 35-40°.
4	მეწყერული ფერდის გეოლოგიური აგებულება	ფერდობი გეოლოგიური თვალსაზრისით აგებულია ზედა ეოცენური ასაკის (P <sub>2</sub> <sup>ts</sup> ) თბილისის ნუმულიტური ჰორიზონტის ნალექებით, ქვიშაქვების და თიხების მორიგეობა.
5	მეწყერული ფერდის ჰიდროგეოლოგიური პირობები	გრუნტის წყლების გამოსავლები არ ფიქსირდება.
6	მეწყერის მდებარეობა ფერდობის ბაზისის მიმართებით	მეწყერი ბაზისი არის ხეობის კალაპოტი
7	მეწყერული სხეულის საერთო დახასიათება	მეწყერის (სუფოზია) ფართობია 0.24 ჰა, სიგრძე 53 მ, სიგანე 71 მ.
8	მეწყერული სხეულის ამგები ქანები (გეოლოგიური ინდექსი) და მათი საინჟინრო გეოლოგიური დახასიათება	მეწყერი-სუფოზია განვითარებულია შუა მეოთხეულ (Q <sub>2</sub> <sup>IV</sup> ) ნალექებში.

9	მეწყერის ტიპი და მისი სიღრმე	სანაპირო-კლიმატოგენური მეწყერი ჩამოქცევითი ტიპისაა. სიმძლავრე 3-4 მეტრი.
10	შედარებითი ასაკი და მეწყერის აქტიურობის ხარისხი	მეწყერი აქტიურია ნელი დინამიკით.
11	მეწყერის წარმოშობის მიზეზები	ატმოსფერული ნალექებით გრუნტების გადატენიანება, ფიზიკური გამოფიტვა, ხევის ბორტების დახრილობა, ხევის გვერდითი ეროზია, კლიმატური და გეოლოგიურ-მორფოლოგიური ფაქტორები.
12	მეწყერის მიერ გამოწვეული ზარალი და საშიშროების რისკი	მეწყერი საშიშროებას არ უქმნის მოსახლეობას ან ინფრასტრუქტურულ ნაგებობას.
13	მეწყერის მიმდებარე ფერდობების მდგრადობის დახასიათება	მეწყერის მიმდებარე ფერდობები არამდგრადია.
14	მეწყერული სხეულისა და მიმდებარე ფერდობების მდგრადობის ღონისძიებების უზრუნველყოფა	გეოლოგიური მონიტორინგი

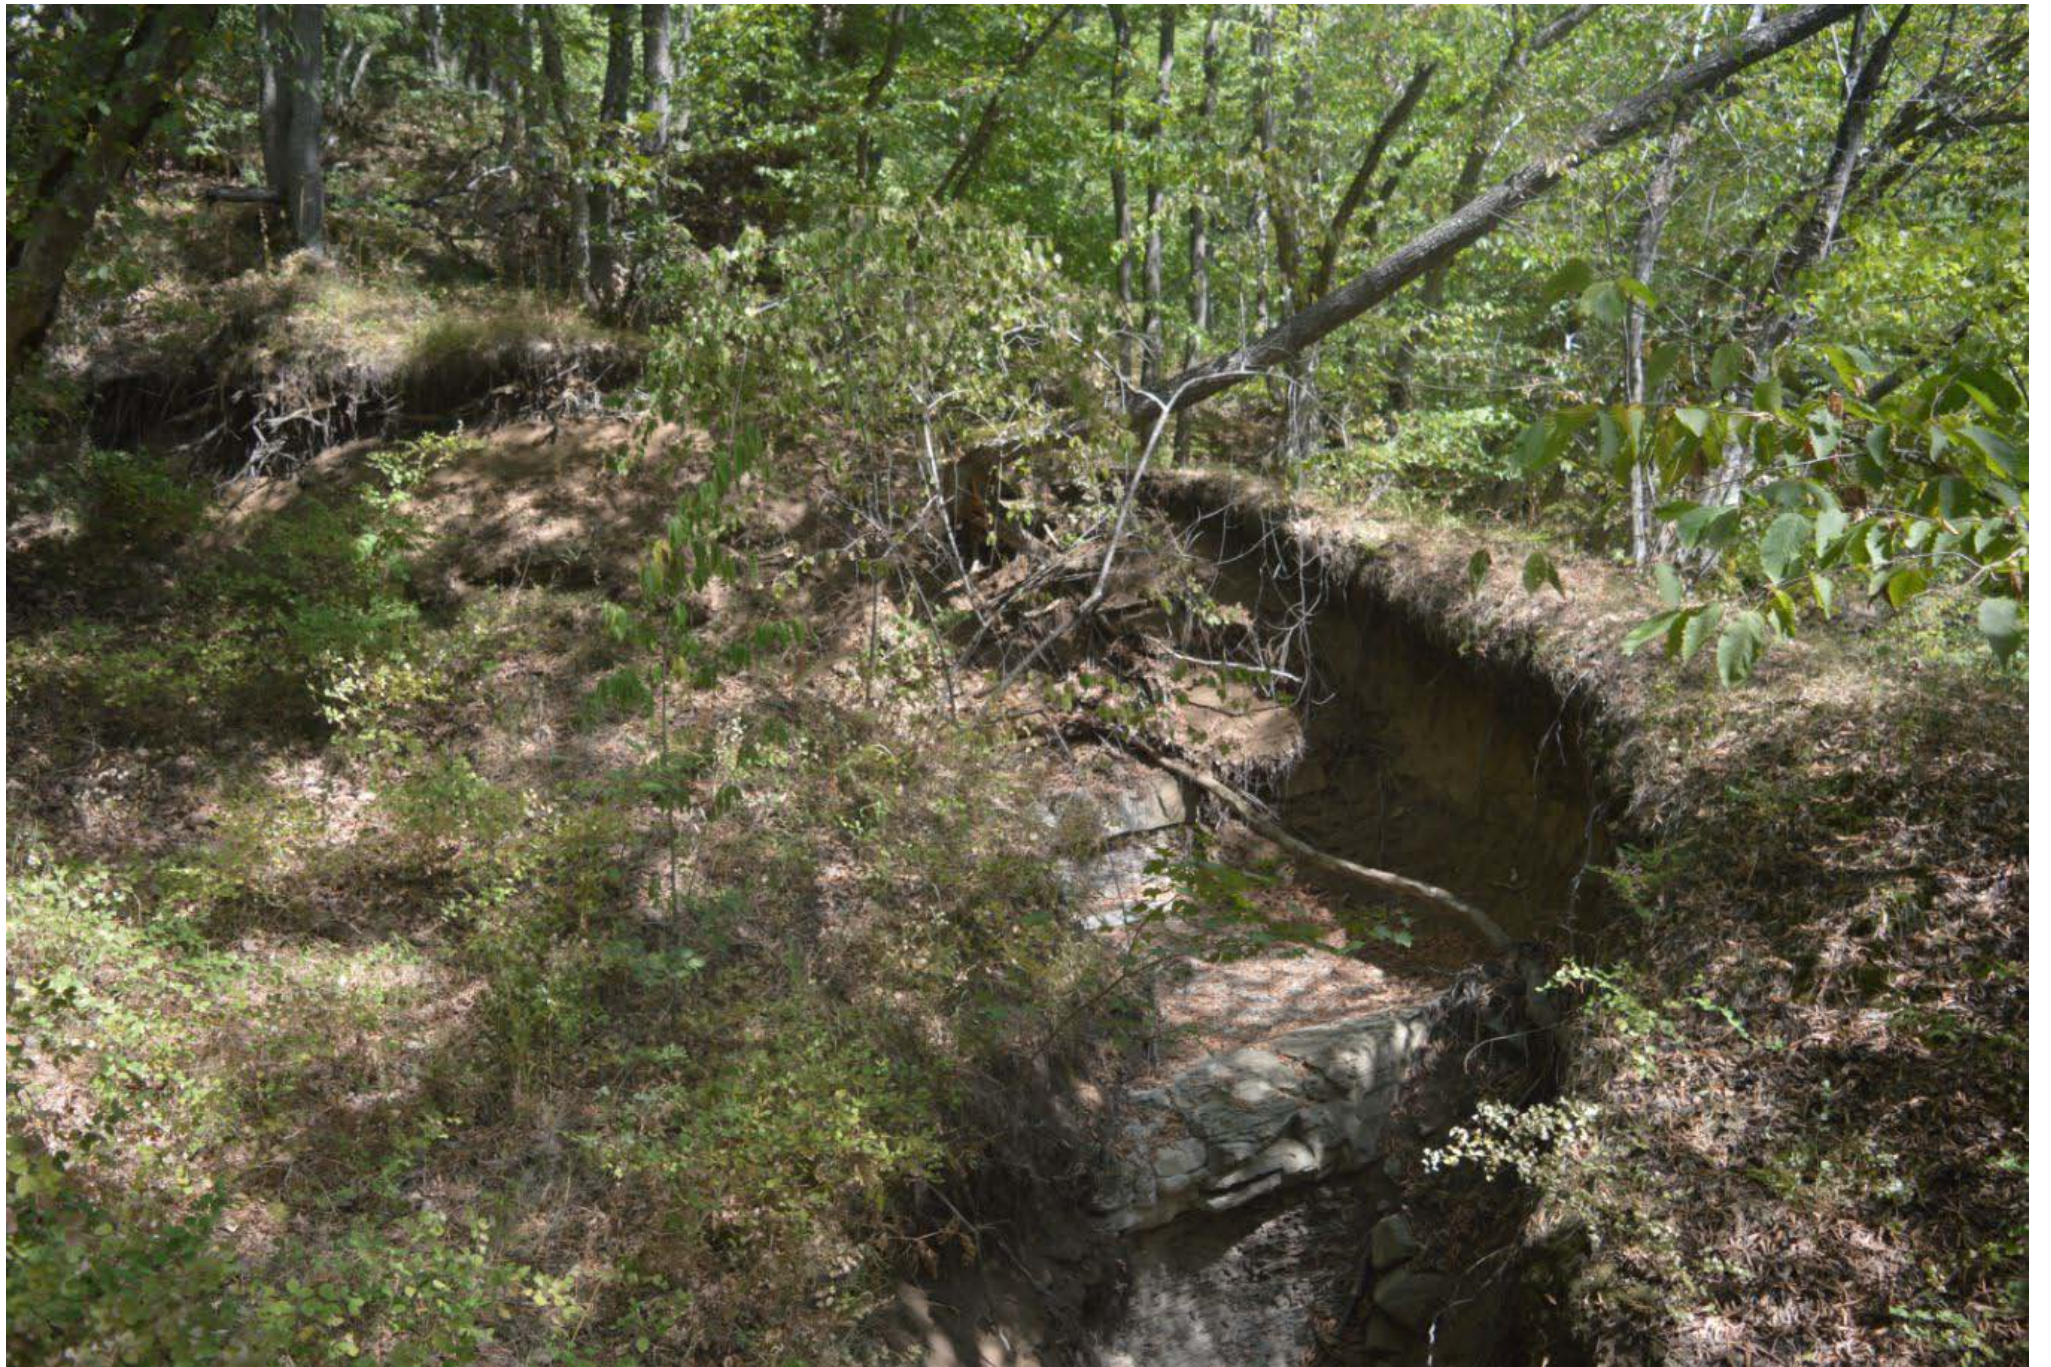
## მეწყრის ფურცელი

1	მეწყრის № რუკაზე	№ 203
2	ადგილმდებარეობა	ადგილის კოორდინატები: X-473712; Y-4611294; მდ. მტკვრის მარჯვენა სანაპირო, უსახელო ხევის მარცხენა ფერდობი, კოჯორის დასახლებიდან დასავლეთით.
3	მეწყრული ფერდის გენეზისი და რელიეფის ხასიათი	ეროზიულ-დენუდაციური გენეზისის ფერდობი, ექსპოზიცია ჩრდილო-დასავლურია, დახრილობა 40-45°.
4	მეწყრული ფერდის გეოლოგიური აგებულება	ფერდობი გეოლოგიური თვალსაზრისით აგებულია ზედა ეოცენური ასაკის (P <sub>2</sub> <sup>ts</sup> ) თბილისის ნუმულიტური ჰორიზონტის ნალექებით, ქვიშაქვების და თიხების მორიგეობა.
5	მეწყრული ფერდის ჰიდროგეოლოგიური პირობები	გრუნტის წყლების გამოსავლები არ ფიქსირდება.
6	მეწყრის მდებარეობა ფერდობის ბაზისის მიმართებით	მეწყრი ბაზისი არის ხეობის კალაპოტი
7	მეწყრული სხეულის საერთო დახასიათება	მეწყრის (სუფოზია) ფართობია 0.18 ჰა, სიგრძე 46 მ, სიგანე 65 მ.
8	მეწყრული სხეულის ამგები ქანები (გეოლოგიური ინდექსი) და მათი საინჟინრო გეოლოგიური დახასიათება	მეწყერი-სუფოზია განვითარებულია შუა მეოთხეულ (Q <sub>2</sub> <sup>IV</sup> ) ნალექებში.

9	მეწყის ტიპი და მისი სიღრმე	მეწყერი ჩამოქცევითი ტიპისაა. სიმძლავრე 2-3 მეტრი.
10	შედარებითი ასაკი და მეწყრის აქტიურობის ხარისხი	მეწყერი აქტიურია ნელი დინამიკით.
11	მეწყრის წარმოშობის მიზეზები	ატმოსფერული ნალექებით გრუნტების გადატენიანება, ფიზიკური გამოფიტვა, ხევის ბორტების დახრილობა, ხევის გვერდითი ეროზია, კლიმატური და გეოლოგიურ-მორფოლოგიური ფაქტორები.
12	მეწყრის მიერ გამოწვეული ზარალი და საშიშროების რისკი	მეწყერი საშიშროებას არ უქმნის მოსახლეობას ან ინფრასტრუქტურულ ნაგებობას.
13	მეწყრის მიმდებარე ფერდობების მდგრადობის დახასიათება	მეწყრის მიმდებარე ფერდობები არამდგრადია.
14	მეწყრული სხეულისა და მიმდებარე ფერდობების მდგრადობის ღონისძიებების უზრუნველყოფა	გეოლოგიური მონიტორინგი

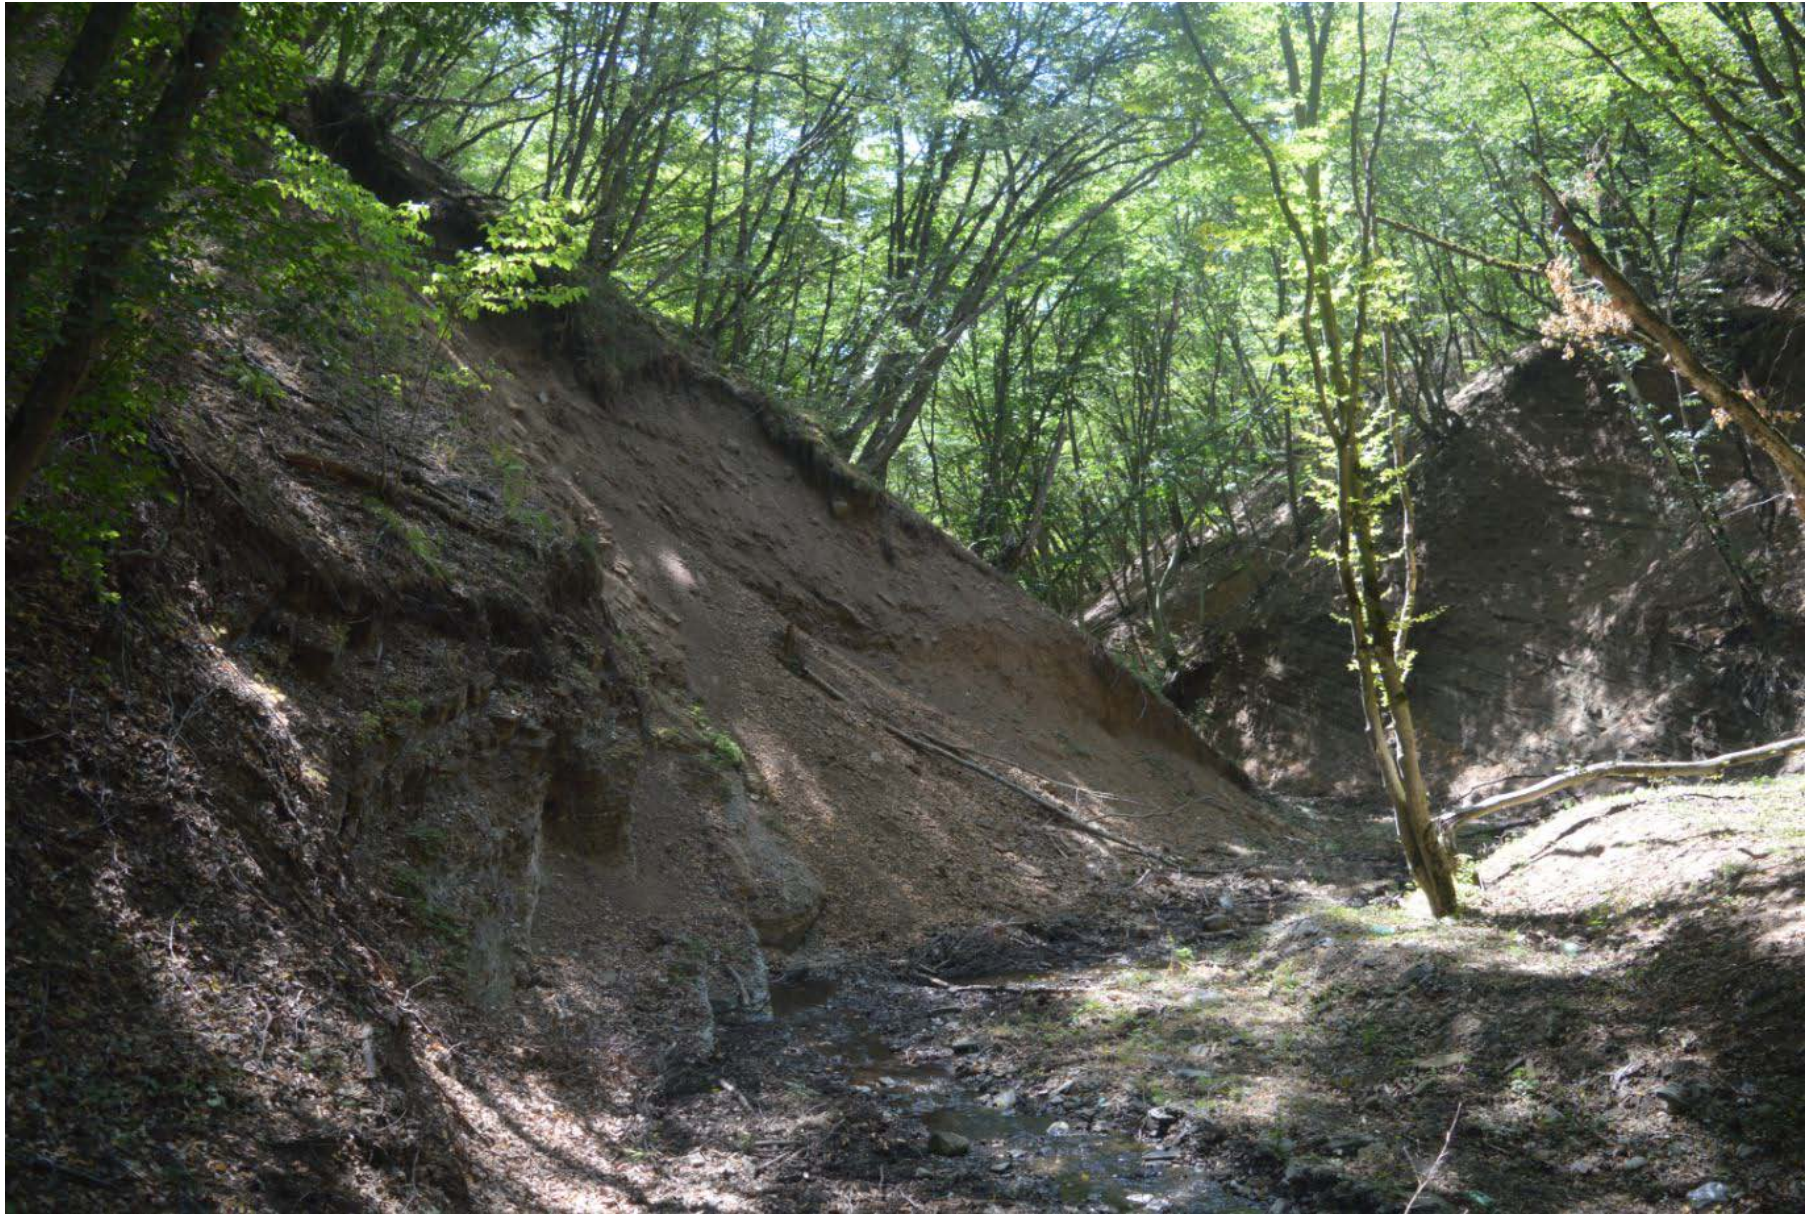
## მეწყრის ფურცელი

1	მეწყრის № რუკაზე	№ 204
2	ადგილმდებარეობა	ადგილის კოორდინატები: X-473730; Y-4611482; მდ. მტკვრის მარჯვენა სანაპირო, უსახელო ხევის მარცხენა ფერდობი, კოჯორის დასახლებიდან დასავლეთით.
3	მეწყრული ფერდის გენეზისი და რელიეფის ხასიათი	ეროზიულ-დენუდაციური გენეზისის ფერდობი, ექსპოზიცია ჩრდილო-დასავლურია, დახრილობა 40-45°.
4	მეწყრული ფერდის გეოლოგიური აგებულება	ფერდობი გეოლოგიური თვალსაზრისით აგებულია ზედა ეოცენური ასაკის (P <sub>2</sub> <sup>ts</sup> ) თბილისის ნუმულიტური ჰორიზონტის ნალექებით, ქვიშაქვების და თიხების მორიგეობა.
5	მეწყრული ფერდის ჰიდროგეოლოგიური პირობები	გრუნტის წყლების გამოსავლები არ ფიქსირდება.
6	მეწყრის მდებარეობა ფერდობის ბაზისის მიმართებით	მეწყერი ბაზისი არის ხეობის კალაპოტი
7	მეწყრული სხეულის საერთო დახასიათება	მეწყრის (სუფოზია) ფართობია 0.58 ჰა, სიგრძე 81 მ, სიგანე 100 მ.
8	მეწყრული სხეულის ამგები ქანები (გეოლოგიური ინდექსი) და მათი საინჟინრო გეოლოგიური დახასიათება	მეწყერი-სუფოზია განვითარებულია შუა მეოთხეულ (Q <sub>2</sub> <sup>IV</sup> ) ნალექებში.

9	მეწყის ტიპი და მისი სიღრმე	სანაპირო-კლიმატოგენური მეწყერი ჩამოქცევითი ტიპისაა. სიმძლავრე 1-2 მეტრი.
10	შედარებითი ასაკი და მეწყრის აქტიურობის ხარისხი	მეწყერი აქტიურია ნელი დინამიკით.
11	მეწყრის წარმოშობის მიზეზები	ატმოსფერული ნალექებით გრუნტების გადატენიანება, ფიზიკური გამოფიტვა, ხევის ბორტების დახრილობა, ხევის გვერდითი ეროზია, კლიმატური და გეოლოგიურ-მორფოლოგიური ფაქტორები.
12	მეწყრის მიერ გამოწვეული ზარალი და საშიშროების რისკი	მეწყერი საშიშროებას არ უქმნის მოსახლეობას ან ინფრასტრუქტურულ ნაგებობას.
13	მეწყრის მიმდებარე ფერდობების მდგრადობის დახასიათება	მეწყრის მიმდებარე ფერდობები არამდგრადია.
14	მეწყრული სხეულისა და მიმდებარე ფერდობების მდგრადობის ღონისძიებების უზრუნველყოფა	გეოლოგიური მონიტორინგი

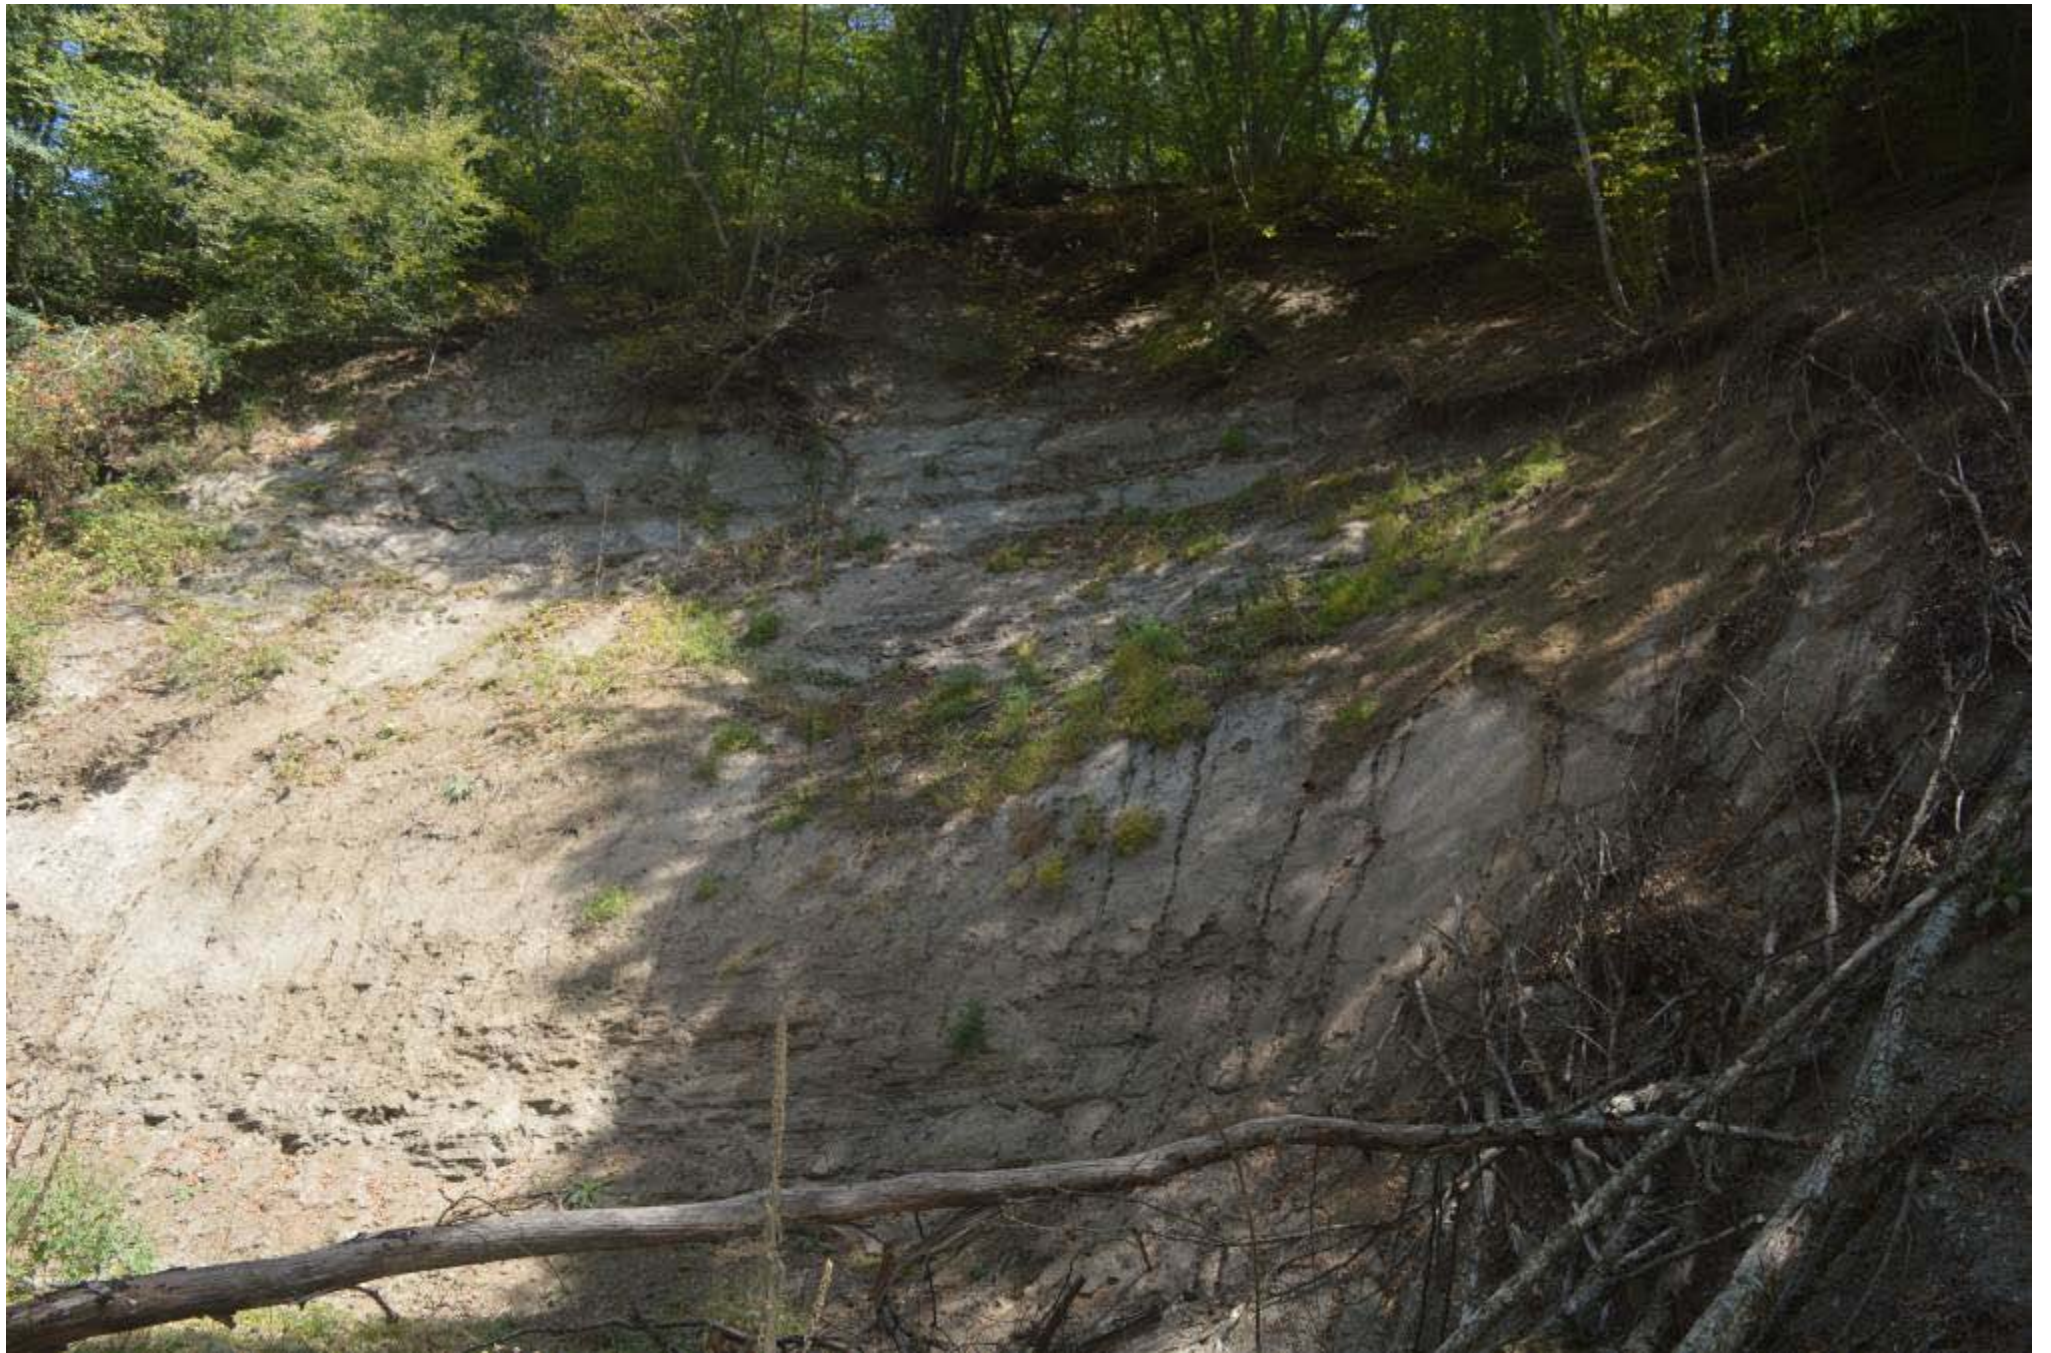
## მეწყრის ფურცელი

1	მეწყრის № რუკაზე	№ 205
2	ადგილმდებარეობა	ადგილის კოორდინატები: X-473724; Y-4611708; მდ. მტკვრის მარჯვენა სანაპირო, უსახელო ხევის მარცხენა ფერდობი, კოჯორის დასახლებიდან დასავლეთით.
3	მეწყრული ფერდის გენეზისი და რელიეფის ხასიათი	ეროზიულ-დენუდაციური გენეზისის ფერდობი, ექსპოზიცია ჩრდილო-დასავლურია, დახრილობა 35-40°.
4	მეწყრული ფერდის გეოლოგიური აგებულება	ფერდობი გეოლოგიური თვალსაზრისით აგებულია ზედა ეოცენური ასაკის (P <sub>2</sub> <sup>ts</sup> ) თბილისის ნუმულიტური ჰორიზონტის ნალექებით, ქვიშაქვების და თიხების მორიგეობა.
5	მეწყრული ფერდის ჰიდროგეოლოგიური პირობები	გრუნტის წყლების გამოსავლები არ ფიქსირდება.
6	მეწყრის მდებარეობა ფერდობის ბაზისის მიმართებით	მეწყერი ბაზისი არის ხეობის კალაპოტი
7	მეწყრული სხეულის საერთო დახასიათება	მეწყრის (სუფოზია) ფართობია 0.34 ჰა, სიგრძე 42 მ, სიგანე 72 მ.
8	მეწყრული სხეულის ამგები ქანები (გეოლოგიური ინდექსი) და მათი საინჟინრო გეოლოგიური დახასიათება	მეწყერი-სუფოზია განვითარებულია შუა მეოთხეულ (Q <sub>2</sub> <sup>IV</sup> ) ნალექებში.

9	მეწყის ტიპი და მისი სიღრმე	სანაპირო-კლიმატოგენური მეწყერი ჩამოქცევითი ტიპისაა. სიმძლავრე 1-2 მეტრი.
10	შედარებითი ასაკი და მეწყრის აქტიურობის ხარისხი	მეწყერი აქტიურია ნელი დინამიკით.
11	მეწყრის წარმოშობის მიზეზები	ატმოსფერული ნალექებით გრუნტების გადატენიანება, ფიზიკური გამოფიტვა, ხევის ბორტების დახრილობა, ხევის გვერდითი ეროზია, კლიმატური და გეოლოგიურ-მორფოლოგიური ფაქტორები.
12	მეწყრის მიერ გამოწვეული ზარალი და საშიშროების რისკი	მეწყერი საშიშროებას არ უქმნის მოსახლეობას ან ინფრასტრუქტურულ ნაგებობას.
13	მეწყრის მიმდებარე ფერდობების მდგრადობის დახასიათება	მეწყრის მიმდებარე ფერდობები არამდგრადია.
14	მეწყრული სხეულისა და მიმდებარე ფერდობების მდგრადობის ღონისძიებების უზრუნველყოფა	მოსალოდნელი არასასურველი შედეგი უმნიშვნელოა, ღონისძიების გატარება არამიზანშეწონილია.

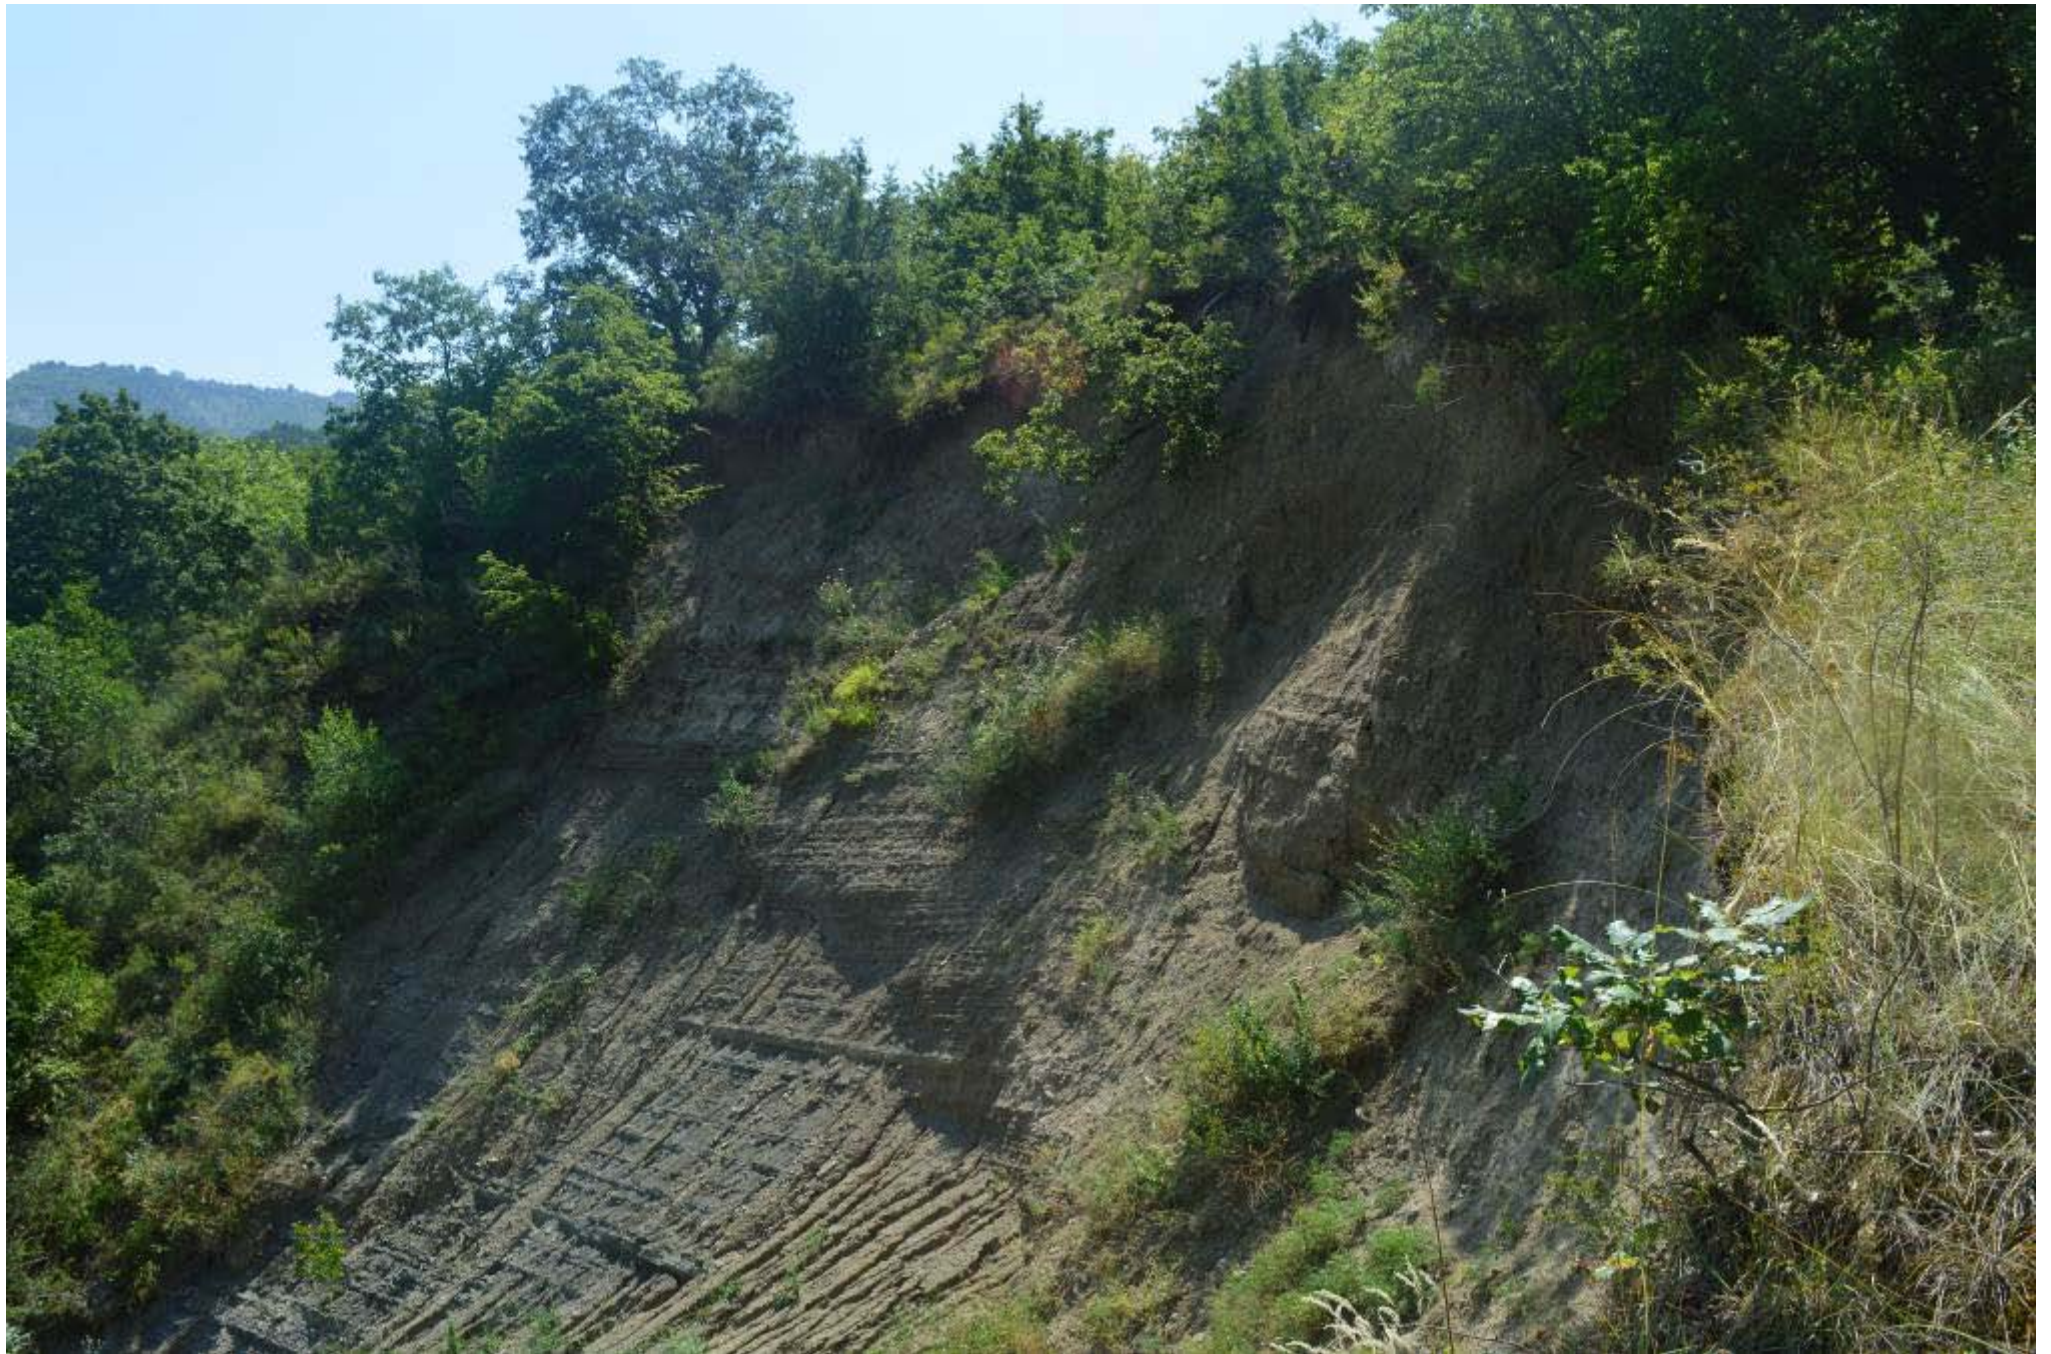
## მეწყრის ფურცელი

1	მეწყრის № რუკაზე	№ 206
2	ადგილმდებარეობა	ადგილის კოორდინატები: X-471754; Y-4616377; მდ. მტკვრის მარჯვენა სანაპირო, მდ. ვერეს ხეობის მარჯვენა შენაკადის მდ. ახალდაბის ხევის მარცხენა ფერდობი,
3	მეწყრული ფერდის გენეზისი და რელიეფის ხასიათი	ეროზიულ-დენუდაციური გენეზისის ფერდობი, ექსპოზიცია ჩრდილო-აღმოსავლურია, დახრილობა 40-45°.
4	მეწყრული ფერდის გეოლოგიური აგებულება	ფერდობი გეოლოგიური თვალსაზრისით აგებულია ქვედა ოლიგოცენური ასაკის (P <sub>3</sub> <sup>1</sup> ) თიხები, თხელშრეებრივი ქვიშაქვების შუაშრეებით.
5	მეწყრული ფერდის ჰიდროგეოლოგიური პირობები	გრუნტის წყლების გამოსავლები არ ფიქსირდება.
6	მეწყრის მდებარეობა ფერდობის ბაზისის მიმართებით	მეწყრი ბაზისი არის ხეობის კალაპოტი
7	მეწყრული სხეულის საერთო დახასიათება	მეწყრის (სუფოზია) ფართობია 0.12 ჰა, სიგრძე 30 მ, სიგანე 40 მ.
8	მეწყრული სხეულის ამგები ქანები (გეოლოგიური ინდექსი) და მათი საინჟინრო გეოლოგიური დახასიათება	მეწყერი-სუფოზია განვითარებულია შუა მეოთხეულ (Q <sub>2</sub> <sup>IV</sup> ) ნალექებში.

9	მეწყის ტიპი და მისი სიღრმე	სანაპირო მეწყერი ჩამოქცევითი ტიპისაა. სიმძლავრე 1 მეტრი.
10	შედარებითი ასაკი და მეწყრის აქტიურობის ხარისხი	მეწყერი აქტიურია ნელი დინამიკით.
11	მეწყრის წარმოშობის მიზეზები	ატმოსფერული ნალექებით გრუნტების გადატენიანება, ფიზიკური გამოფიტვა, ხევის ბორტების დახრილობა, ხევის გვერდითი ეროზია, კლიმატური და გეოლოგიურ-მორფოლოგიური ფაქტორები.
12	მეწყრის მიერ გამოწვეული ზარალი და საშიშროების რისკი	მეწყერი საშიშროებას არ უქმნის მოსახლეობას ან ინფრასტრუქტურულ ნაგებობას.
13	მეწყრის მიმდებარე ფერდობების მდგრადობის დახასიათება	მეწყრის მიმდებარე ფერდობები არამდგრადია.
14	მეწყრული სხეულისა და მიმდებარე ფერდობების მდგრადობის ღონისძიებების უზრუნველყოფა	მოსალოდნელი არასასურველი შედეგი უმნიშვნელოა, ღონისძიების გატარება არამიზანშეწონილია.

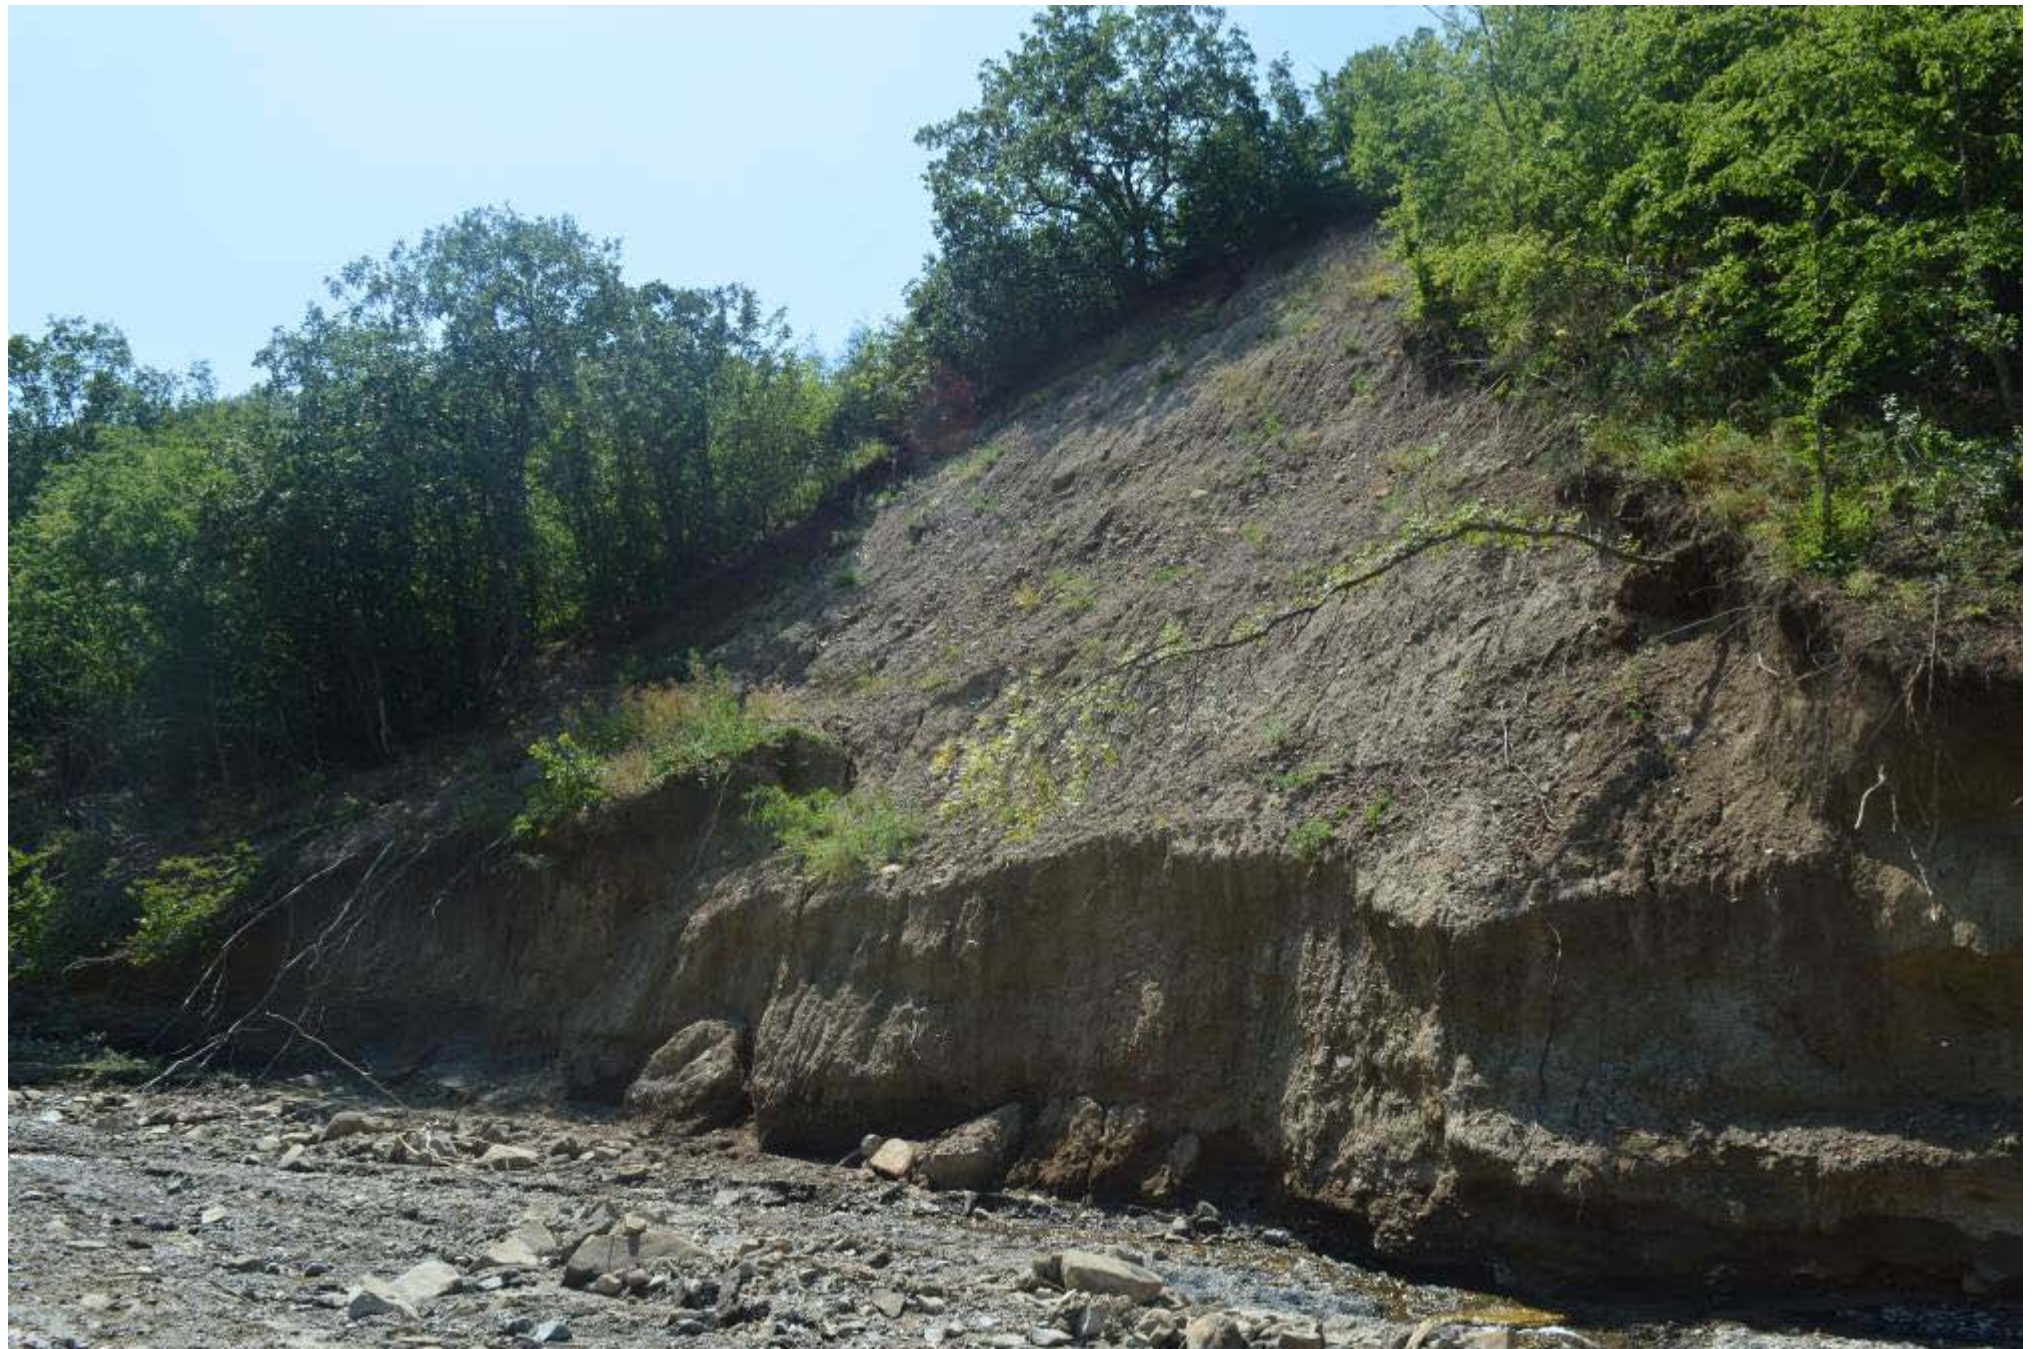
## მეწყრის ფურცელი

1	მეწყრის № რუკაზე	№ 207
2	ადგილმდებარეობა	ადგილის კოორდინატები: X-471876; Y-4616384; მდ. მტკვრის მარჯვენა სანაპირო, მდ. ვერეს ხეობის მარჯვენა შენაკადის მდ. ახალდაბის ხევის მარცხენა ფერდობი,
3	მეწყრული ფერდის გენეზისი და რელიეფის ხასიათი	ეროზიულ-დენუდაციური გენეზისის ფერდობი, ექსპოზიცია ჩრდილოურია, დახრილობა 40-45°.
4	მეწყრული ფერდის გეოლოგიური აგებულება	ფერდობი გეოლოგიური თვალსაზრისით აგებულია ქვედა ოლიგოცენური ასაკის (P <sub>3</sub> <sup>1</sup> ) თიხები, თხელშრებრივი ქვიშაქვების შუაშრებით.
5	მეწყრული ფერდის ჰიდროგეოლოგიური პირობები	გრუნტის წყლების გამოსავლები არ ფიქსირდება.
6	მეწყრის მდებარეობა ფერდობის ბაზისის მიმართებით	მეწყრი ბაზისი არის ხეობის კალაპოტი
7	მეწყრული სხეულის საერთო დახასიათება	მეწყრის (სუფოზია) ფართობია 0.03 ჰა, სიგრძე 20 მ, სიგანე 15 მ.
8	მეწყრული სხეულის ამგები ქანები (გეოლოგიური ინდექსი) და მათი საინჟინრო გეოლოგიური დახასიათება	მეწყერი-სუფოზია განვითარებულია შუა მეოთხეულ (Q <sub>2</sub> <sup>IV</sup> ) ნალექებში.

9	მეწყის ტიპი და მისი სიღრმე	სანაპირომეწყერი ჩამოქცევითი ტიპისაა. სიმძლავრე 1 მეტრი.
10	შედარებითი ასაკი და მეწყრის აქტიურობის ხარისხი	მეწყერი აქტიურია ნელი დინამიკით.
11	მეწყრის წარმოშობის მიზეზები	ატმოსფერული ნალექებით გრუნტების გადატენიანება, ფიზიკური გამოფიტვა, ხევის ბორტების დახრილობა, ხევის გვერდითი ეროზია, კლიმატური და გეოლოგიურ-მორფოლოგიური ფაქტორები.
12	მეწყრის მიერ გამოწვეული ზარალი და საშიშროების რისკი	მეწყერი საშიშროებას არ უქმნის მოსახლეობას ან ინფრასტრუქტურულ ნაგებობას.
13	მეწყრის მიმდებარე ფერდობების მდგრადობის დახასიათება	მეწყრის მიმდებარე ფერდობები არამდგრადია.
14	მეწყრული სხეულისა და მიმდებარე ფერდობების მდგრადობის ღონისძიებების უზრუნველყოფა	მოსალოდნელი არასასურველი შედეგი უმნიშვნელოა, ღონისძიების გატარება არამიზანშეწონილია.

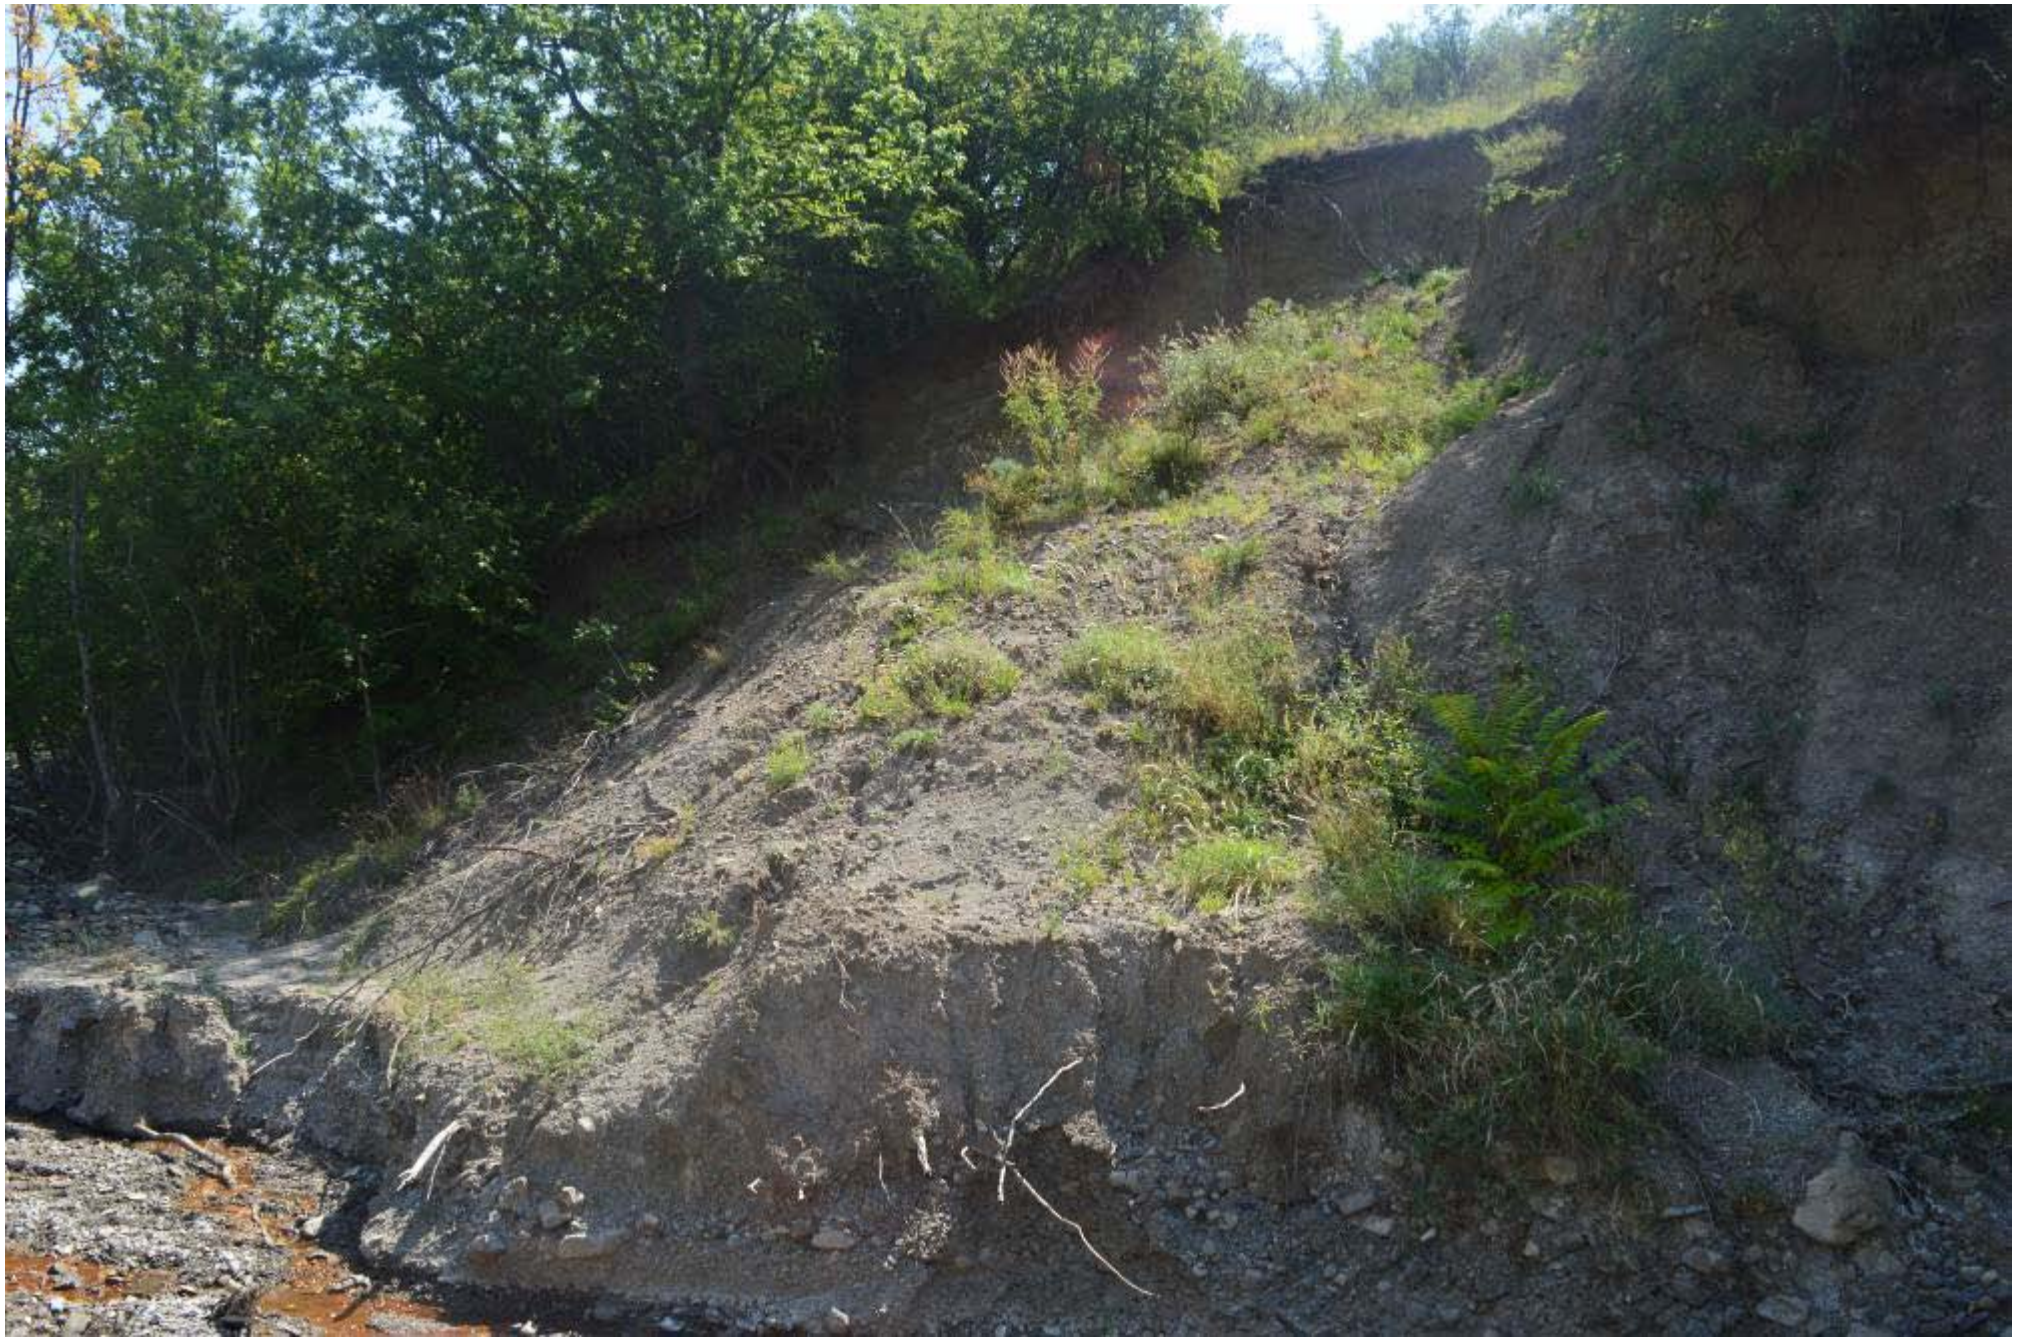
## მეწყრის ფურცელი

1	მეწყრის № რუკაზე	№ 208
2	ადგილმდებარეობა	ადგილის კოორდინატები: X-471977; Y-4616368; მდ. მტკვრის მარჯვენა სანაპირო, მდ. ვერეს ხეობის მარჯვენა შენაკადის მდ. ახალდაბის ხევის მარცხენა ფერდობი,
3	მეწყრული ფერდის გენეზისი და რელიეფის ხასიათი	ეროზიულ-დენუდაციური გენეზისის ფერდობი, ექსპოზიცია ჩრდილო-დასავლურია, დახრილობა 35-40°.
4	მეწყრული ფერდის გეოლოგიური აგებულება	ფერდობი გეოლოგიური თვალსაზრისით აგებულია ქვედა ოლიგოცენური ასაკის (P <sub>3</sub> <sup>1</sup> ) თიხები, თხელშრებრივი ქვიშაქვების შუაშრებით.
5	მეწყრული ფერდის ჰიდროგეოლოგიური პირობები	გრუნტის წყლების გამოსავლები არ ფიქსირდება.
6	მეწყრის მდებარეობა ფერდობის ბაზისის მიმართებით	მეწყრი ბაზისი არის ხეობის კალაპოტი
7	მეწყრული სხეულის საერთო დახასიათება	მეწყრის (სუფოზია) ფართობია 0.02 ჰა, სიგრძე 20 მ, სიგანე 15 მ.
8	მეწყრული სხეულის ამგები ქანები (გეოლოგიური ინდექსი) და მათი საინჟინრო გეოლოგიური დახასიათება	მეწყერი-სუფოზია განვითარებულია შუა მეოთხეულ (Q <sub>2</sub> <sup>IV</sup> ) ნალექებში.

9	მეწყის ტიპი და მისი სიღრმე	სანაპირომეწყერი ჩამოქცევითი ტიპისაა. სიმძლავრე 1 მეტრი.
10	შედარებითი ასაკი და მეწყრის აქტიურობის ხარისხი	მეწყერი აქტიურია ნელი დინამიკით.
11	მეწყრის წარმოშობის მიზეზები	ატმოსფერული ნალექებით გრუნტების გადატენიანება, ფიზიკური გამოფიტვა, ხევის ბორტების დახრილობა, ხევის გვერდითი ეროზია, კლიმატური და გეოლოგიურ-მორფოლოგიური ფაქტორები.
12	მეწყრის მიერ გამოწვეული ზარალი და საშიშროების რისკი	მეწყერი საშიშროებას არ უქმნის მოსახლეობას ან ინფრასტრუქტურულ ნაგებობას.
13	მეწყრის მიმდებარე ფერდობების მდგრადობის დახასიათება	მეწყრის მიმდებარე ფერდობები არამდგრადია.
14	მეწყრული სხეულისა და მიმდებარე ფერდობების მდგრადობის ღონისძიებების უზრუნველყოფა	მოსალოდნელი არასასურველი შედეგი უმნიშვნელოა, ღონისძიების გატარება არამიზანშეწონილია.
