# მეწყრის ფურცელი № 1

თარიღი: 27.11.2017 ბაკურ ჯინორია, გიორგი გაფრინდაშვილი

1	მეწყრის # რუკაზე	1
2	ადგილმდებარეობა	X-491381, Y-4623485 მდ. კვირიკობის ხევის მარცხენა უსახელო შენაკადის მარცხენა ფერდობი
3	მეწყრული ფერდობის გენეზისი და რელიეფის ხასიათი	ჩრდილოური ექსპოზიციის 25-30° დახრილობის, ჩრდილოეთ ექსპოზიციის ფერდობი
4	მეწყრული ფერდობის გეოლოგიური აგებულება	მეწყრის ფერდობის გეოლოგიურ აგებულებაში მონაწილეობენ ქვედა მიოცენური ასაკის, კოწახურის იარუსის ნალექებით (N <sub>1</sub> <sup>1</sup> cz), რომლებიც წარმოდგენილია მუქი, თხელშრეებრივი თიხებით და ქვიშაქვებით
5	მეწყრული ფერდობის ჰიდროგეოლოგიური პირობები	ზედაპირზე გრუნტის წყლების გამოსავლები არ ფიქსირდება.
6	მეწყრის ბაზისის მდებარეობა ფერდობთან მიმართებაში	მეწყრის ბაზისი არის ხეობის კალაპოტი
7	მეწყრული სხეულის საერთო დახასიათება	მეწყრის სიგრძე: 15 მ სიგანე: 10 მ ფართობი: 0.054 ჰა. მეწყრულ სხეულზე ფიქსირდება ძირითადი ქანების გამოსავლები. ხეობის ძირი დაფარულია ხე-მცენარეულობით. მიმდებარე ფერდობები და ხეობის დიდი ნაწილი მეწყრულია.

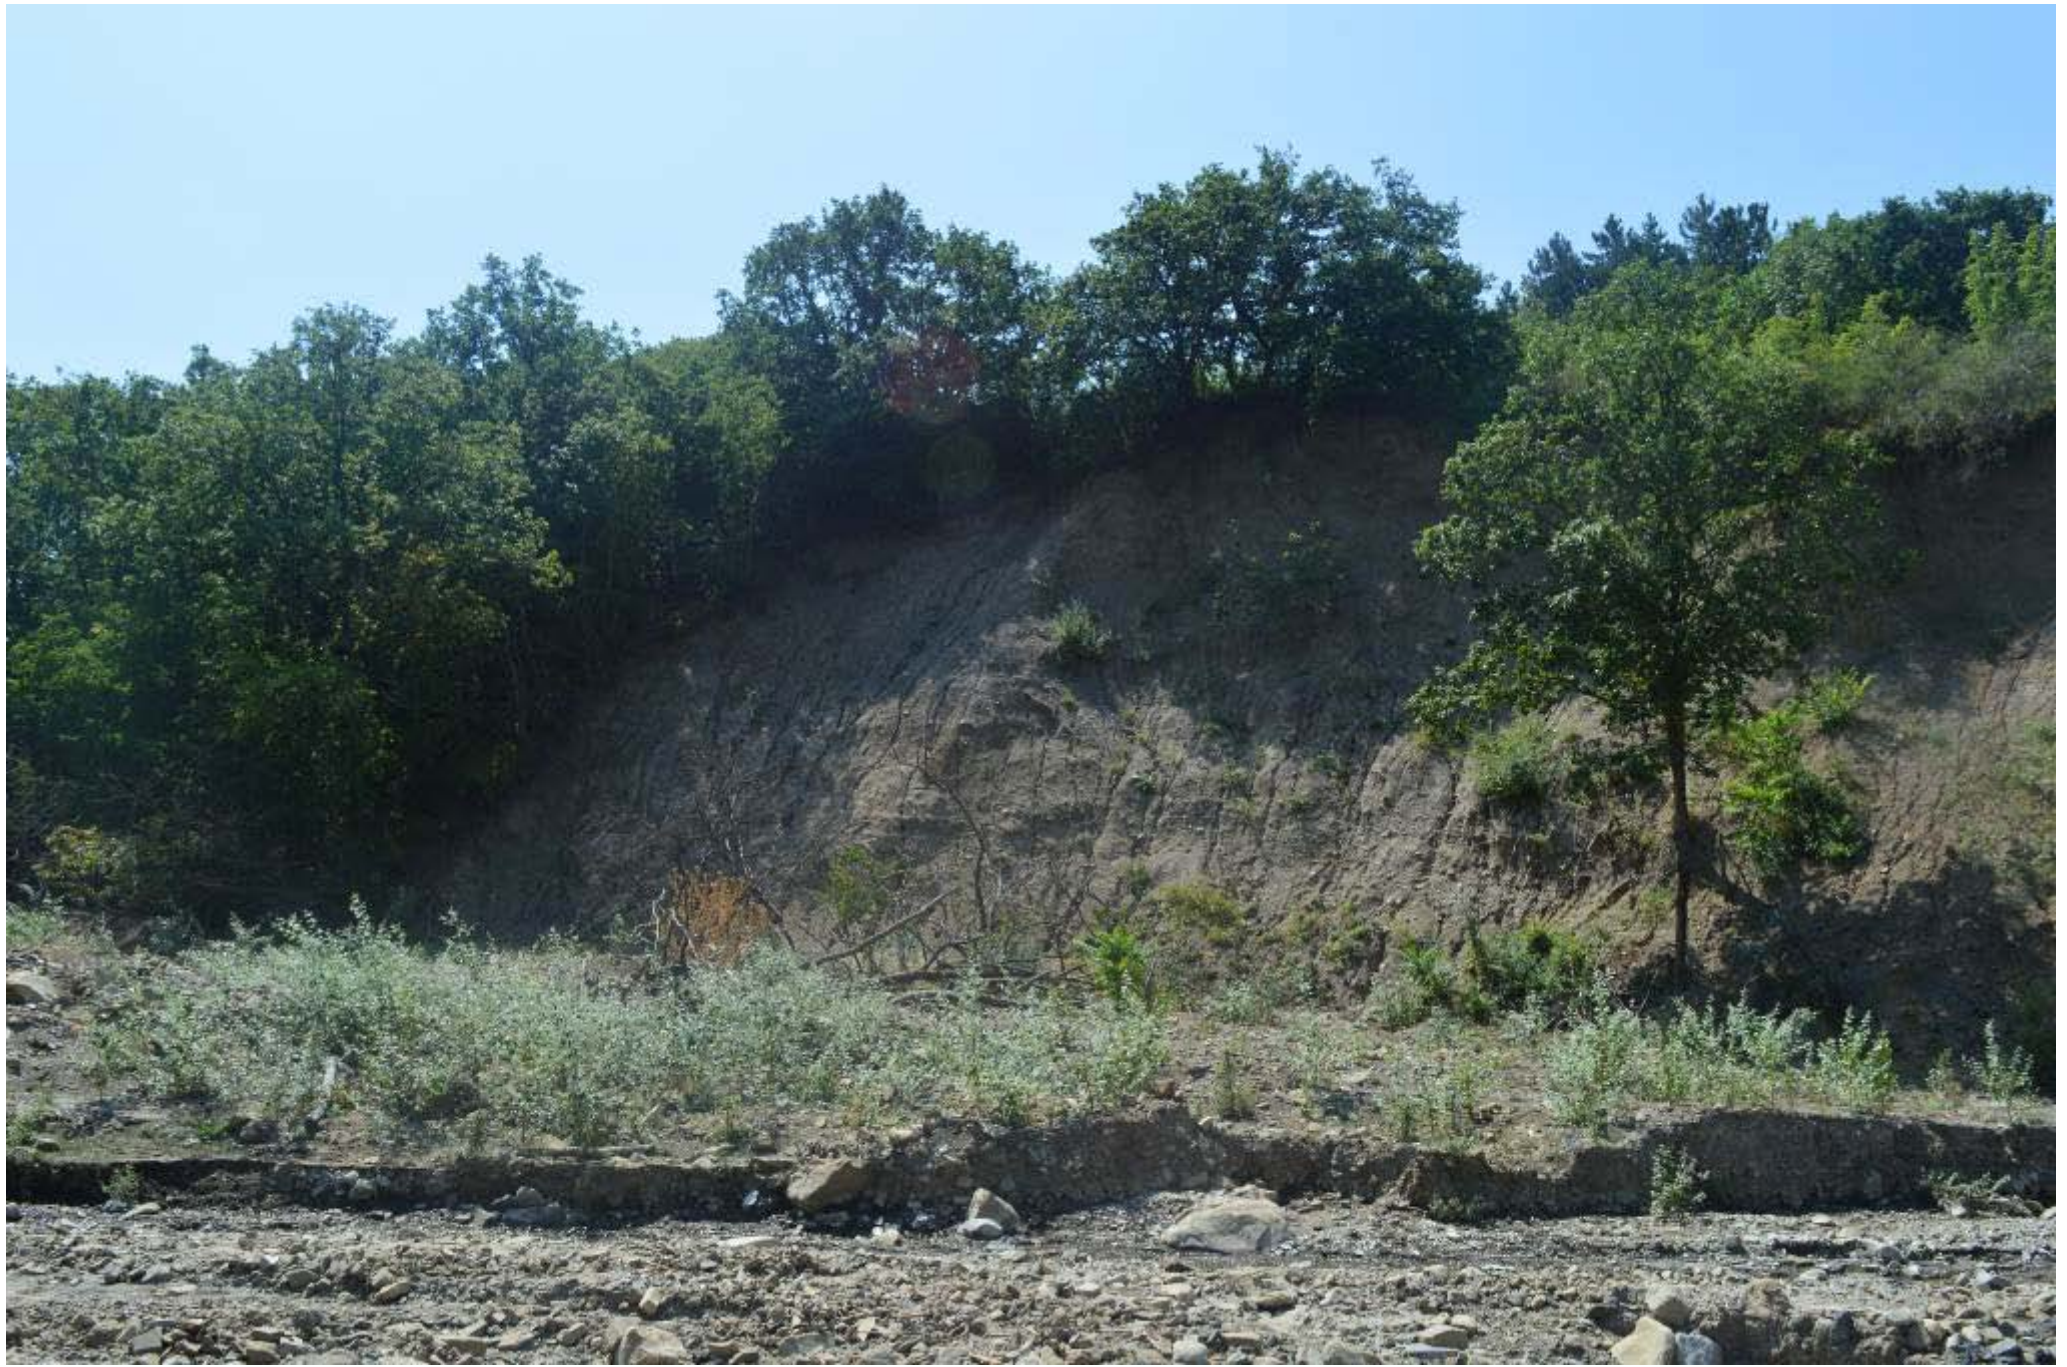
## მეწყრის ფურცელი

1	მეწყრის № რუკაზე	№ 209
2	ადგილმდებარეობა	ადგილის კოორდინატები: X-472057; Y-4616346; მდ. მტკვრის მარჯვენა სანაპირო, მდ. ვერეს ხეობის მარჯვენა შენაკადის მდ. ახალდაბის ხევის მარცხენა ფერდობი.
3	მეწყრული ფერდის გენეზისი და რელიეფის ხასიათი	ეროზიულ-დენუდაციური გენეზისის ფერდობი, ექსპოზიცია ჩრდილო-აღმოსავლურია, დახრილობა 35-40°.
4	მეწყრული ფერდის გეოლოგიური აგებულება	ფერდობი გეოლოგიური თვალსაზრისით აგებულია ქვედა ოლიგოცენური ასაკის (P <sub>3</sub> <sup>1</sup> ) თიხები, თხელშრებრივი ქვიშაქვების შუაშრებით.
5	მეწყრული ფერდის ჰიდროგეოლოგიური პირობები	გრუნტის წყლების გამოსავლები არ ფიქსირდება.
6	მეწყრის მდებარეობა ფერდობის ბაზისის მიმართებით	მეწყრი ბაზისი არის ხეობის კალაპოტი
7	მეწყრული სხეულის საერთო დახასიათება	მეწყრის (სუფოზია) ფართობია 0.17 ჰა, სიგრძე 18 მ, სიგანე 82 მ.
8	მეწყრული სხეულის ამგები ქანები (გეოლოგიური ინდექსი) და მათი საინჟინრო გეოლოგიური დახასიათება	მეწყერი-სუფოზია განვითარებულია შუა მეოთხეულ (Q <sub>2</sub> <sup>IV</sup> ) ნალექებში.

9	მეწყის ტიპი და მისი სიღრმე	სანაპირო მეწყერი ჩამოქცევითი ტიპისაა. სიმძლავრე 1-2 მეტრი.
10	შედარებითი ასაკი და მეწყრის აქტიურობის ხარისხი	მეწყერი აქტიურია ნელი დინამიკით.
11	მეწყრის წარმოშობის მიზეზები	ატმოსფერული ნალექებით გრუნტების გადატენიანება, ფიზიკური გამოფიტვა, ხევის ბორტების დახრილობა, ხევის გვერდითი ეროზია, კლიმატური და გეოლოგიურ-მორფოლოგიური ფაქტორები.
12	მეწყრის მიერ გამოწვეული ზარალი და საშიშროების რისკი	მეწყერი საშიშროებას არ უქმნის მოსახლეობას ან ინფრასტრუქტურულ ნაგებობას.
13	მეწყრის მიმდებარე ფერდობების მდგრადობის დახასიათება	მეწყრის მიმდებარე ფერდობები არამდგრადია.
14	მეწყრული სხეულისა და მიმდებარე ფერდობების მდგრადობის ღონისძიებების უზრუნველყოფა	მოსალოდნელი არასასურველი შედეგი უმნიშვნელოა, ღონისძიების გატარება არამიზანშეწონილია.

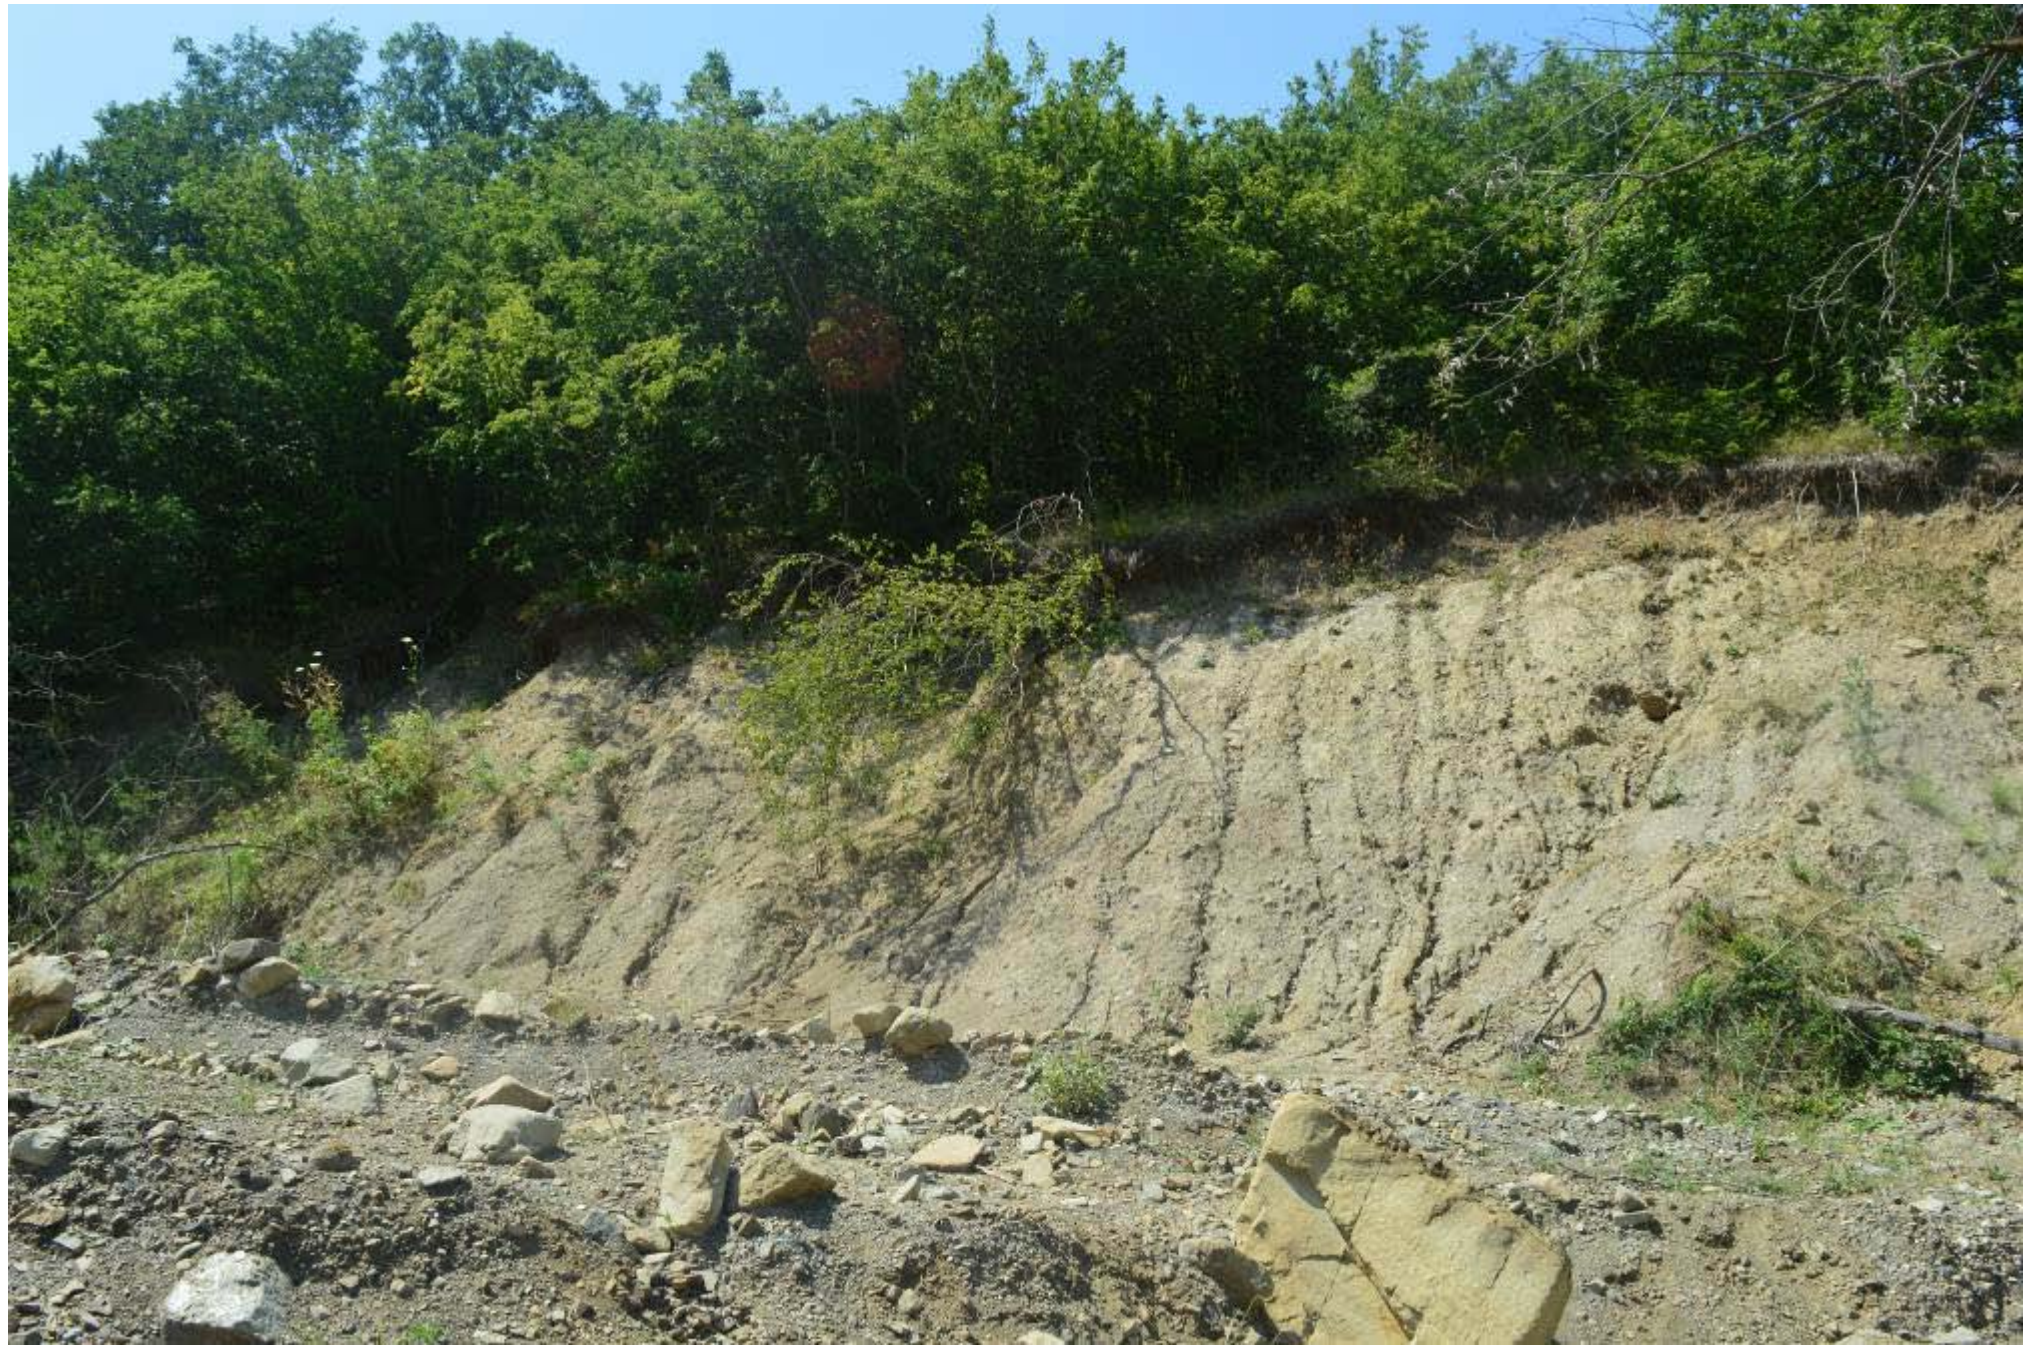
## მეწყრის ფურცელი

1	მეწყრის № რუკაზე	№ 210
2	ადგილმდებარეობა	ადგილის კოორდინატები: X-472157; Y-4616281; მდ. მტკვრის მარჯვენა სანაპირო, მდ. ვერეს ხეობის მარჯვენა შენაკადის მდ. ახალდაბის ხევის მარცხენა ფერდობი.
3	მეწყრული ფერდის გენეზისი და რელიეფის ხასიათი	ეროზიულ-დენუდაციური გენეზისის ფერდობი, ექსპოზიცია აღმოსავლურია, დახრილობა 35-40°.
4	მეწყრული ფერდის გეოლოგიური აგებულება	ფერდობი გეოლოგიური თვალსაზრისით აგებულია ქვედა ოლიგოცენური ასაკის (P <sub>3</sub> <sup>1</sup> ) თიხები, თხელშრებრივი ქვიშაქვების შუაშრებით.
5	მეწყრული ფერდის ჰიდროგეოლოგიური პირობები	გრუნტის წყლების გამოსავლები არ ფიქსირდება.
6	მეწყრის მდებარეობა ფერდობის ბაზისის მიმართებით	მეწყრი ბაზისი არის ხეობის კალაპოტი
7	მეწყრული სხეულის საერთო დახასიათება	მეწყრის (სუფოზია) ფართობია 0.05 ჰა, სიგრძე 13 მ, სიგანე 36 მ.
8	მეწყრული სხეულის ამგები ქანები (გეოლოგიური ინდექსი) და მათი საინჟინრო გეოლოგიური დახასიათება	მეწყერი-სუფოზია განვითარებულია შუა მეოთხეულ (Q <sub>2</sub> <sup>IV</sup> ) ნალექებში.

9	მეწყის ტიპი და მისი სიღრმე	სანაპირო მეწყერი ჩამოქცევითი ტიპისაა. სიმძლავრე 1-2 მეტრი.
10	შედარებითი ასაკი და მეწყრის აქტიურობის ხარისხი	მეწყერი აქტიურია ნელი დინამიკით.
11	მეწყრის წარმოშობის მიზეზები	ატმოსფერული ნალექებით გრუნტების გადატენიანება, ფიზიკური გამოფიტვა, ხევის ბორტების დახრილობა, ხევის გვერდითი ეროზია, კლიმატური და გეოლოგიურ-მორფოლოგიური ფაქტორები.
12	მეწყრის მიერ გამოწვეული ზარალი და საშიშროების რისკი	მეწყერი საშიშროებას არ უქმნის მოსახლეობას ან ინფრასტრუქტურულ ნაგებობას.
13	მეწყრის მიმდებარე ფერდობების მდგრადობის დახასიათება	მეწყრის მიმდებარე ფერდობები არამდგრადია.
14	მეწყრული სხეულისა და მიმდებარე ფერდობების მდგრადობის ღონისძიებების უზრუნველყოფა	მოსალოდნელი არასასურველი შედეგი უმნიშვნელოა, ღონისძიების გატარება არამიზანშეწონილია.

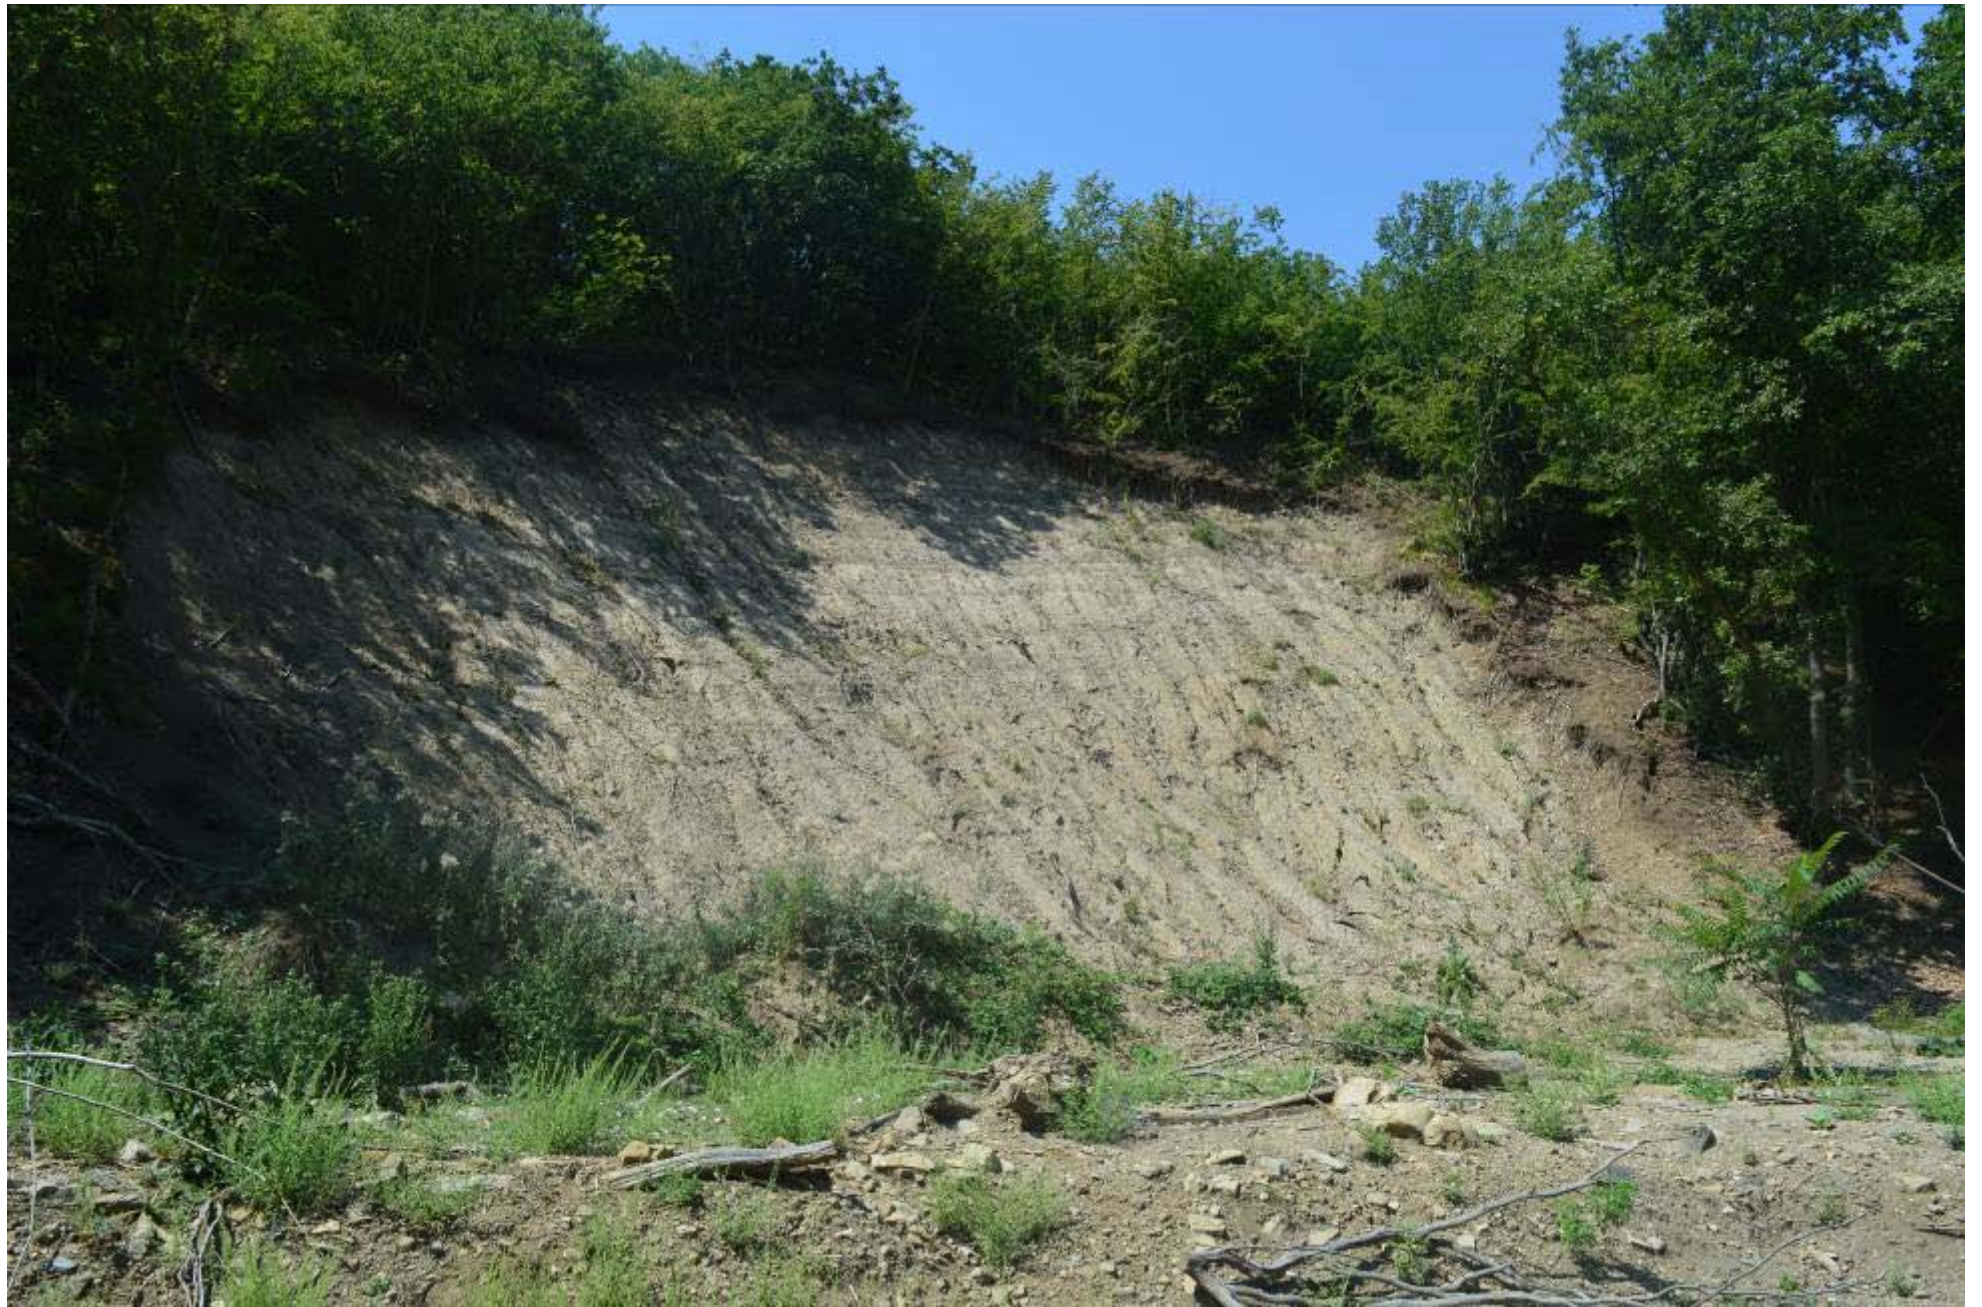
## მეწყრის ფურცელი

1	მეწყრის № რუკაზე	№ 211
2	ადგილმდებარეობა	ადგილის კოორდინატები: X-472332; Y-4615892; მდ. მტკვრის მარჯვენა სანაპირო, მდ. ვერეს ხეობის მარჯვენა შენაკადის მდ. ახალდაბის ხევის მარცხენა ფერდობი.
3	მეწყრული ფერდის გენეზისი და რელიეფის ხასიათი	ეროზიულ-დენუდაციური გენეზისის ფერდობი, ექსპოზიცია აღმოსავლურია, დახრილობა 35-40°.
4	მეწყრული ფერდის გეოლოგიური აგებულება	ფერდობი გეოლოგიური თვალსაზრისით აგებულია ქვედა ოლიგოცენური ასაკის (P <sub>3</sub> <sup>1</sup> ) თიხები, თხელშრებრივი ქვიშაქვების შუაშრებებით.
5	მეწყრული ფერდის ჰიდროგეოლოგიური პირობები	გრუნტის წყლების გამოსავლები არ ფიქსირდება.
6	მეწყრის მდებარეობა ფერდობის ბაზისის მიმართებით	მეწყრი ბაზისი არის ხეობის კალაპოტი
7	მეწყრული სხეულის საერთო დახასიათება	მეწყრის (სუფოზია) ფართობია 0.11 ჰა, სიგრძე 22 მ, სიგანე 49 მ.
8	მეწყრული სხეულის ამგები ქანები (გეოლოგიური ინდექსი) და მათი საინჟინრო გეოლოგიური დახასიათება	მეწყერი-სუფოზია განვითარებულია შუა მეოთხეულ (Q <sub>2</sub> <sup>IV</sup> ) ნალექებში.

9	მეწყის ტიპი და მისი სიღრმე	სანაპირო მეწყერი ჩამოქცევითი ტიპისაა. სიმღავერე 1 მეტრი.
10	შედარებითი ასაკი და მეწყრის აქტიურობის ხარისხი	მეწყერი აქტიურია წელი დინამიკით.
11	მეწყრის წარმოშობის მიზეზები	ატმოსფერული ნალექებით გრუნტების გადატენიანება, ფიზიკური გამოფიტვა, ხევის ბორტების დახრილობა, ხევის გვერდითი ეროზია, კლიმატური და გეოლოგიურ-მორფოლოგიური ფაქტორები.
12	მეწყრის მიერ გამოწვეული ზარალი და საშიშროების რისკი	მეწყერი საშიშროებას არ უქმნის მოსახლეობას ან ინფრასტრუქტურულ ნაგებობას.
13	მეწყრის მიმდებარე ფერდობების მდგრადობის დახასიათება	მეწყრის მიმდებარე ფერდობები არამდგრადია.
14	მეწყრული სხეულისა და მიმდებარე ფერდობების მდგრადობის ღონისძიებების უზრუნველყოფა	მოსალოდნელი არასასურველი შედეგი უმნიშვნელოა, ღონისძიების გატარება არამიზანშეწონილია.

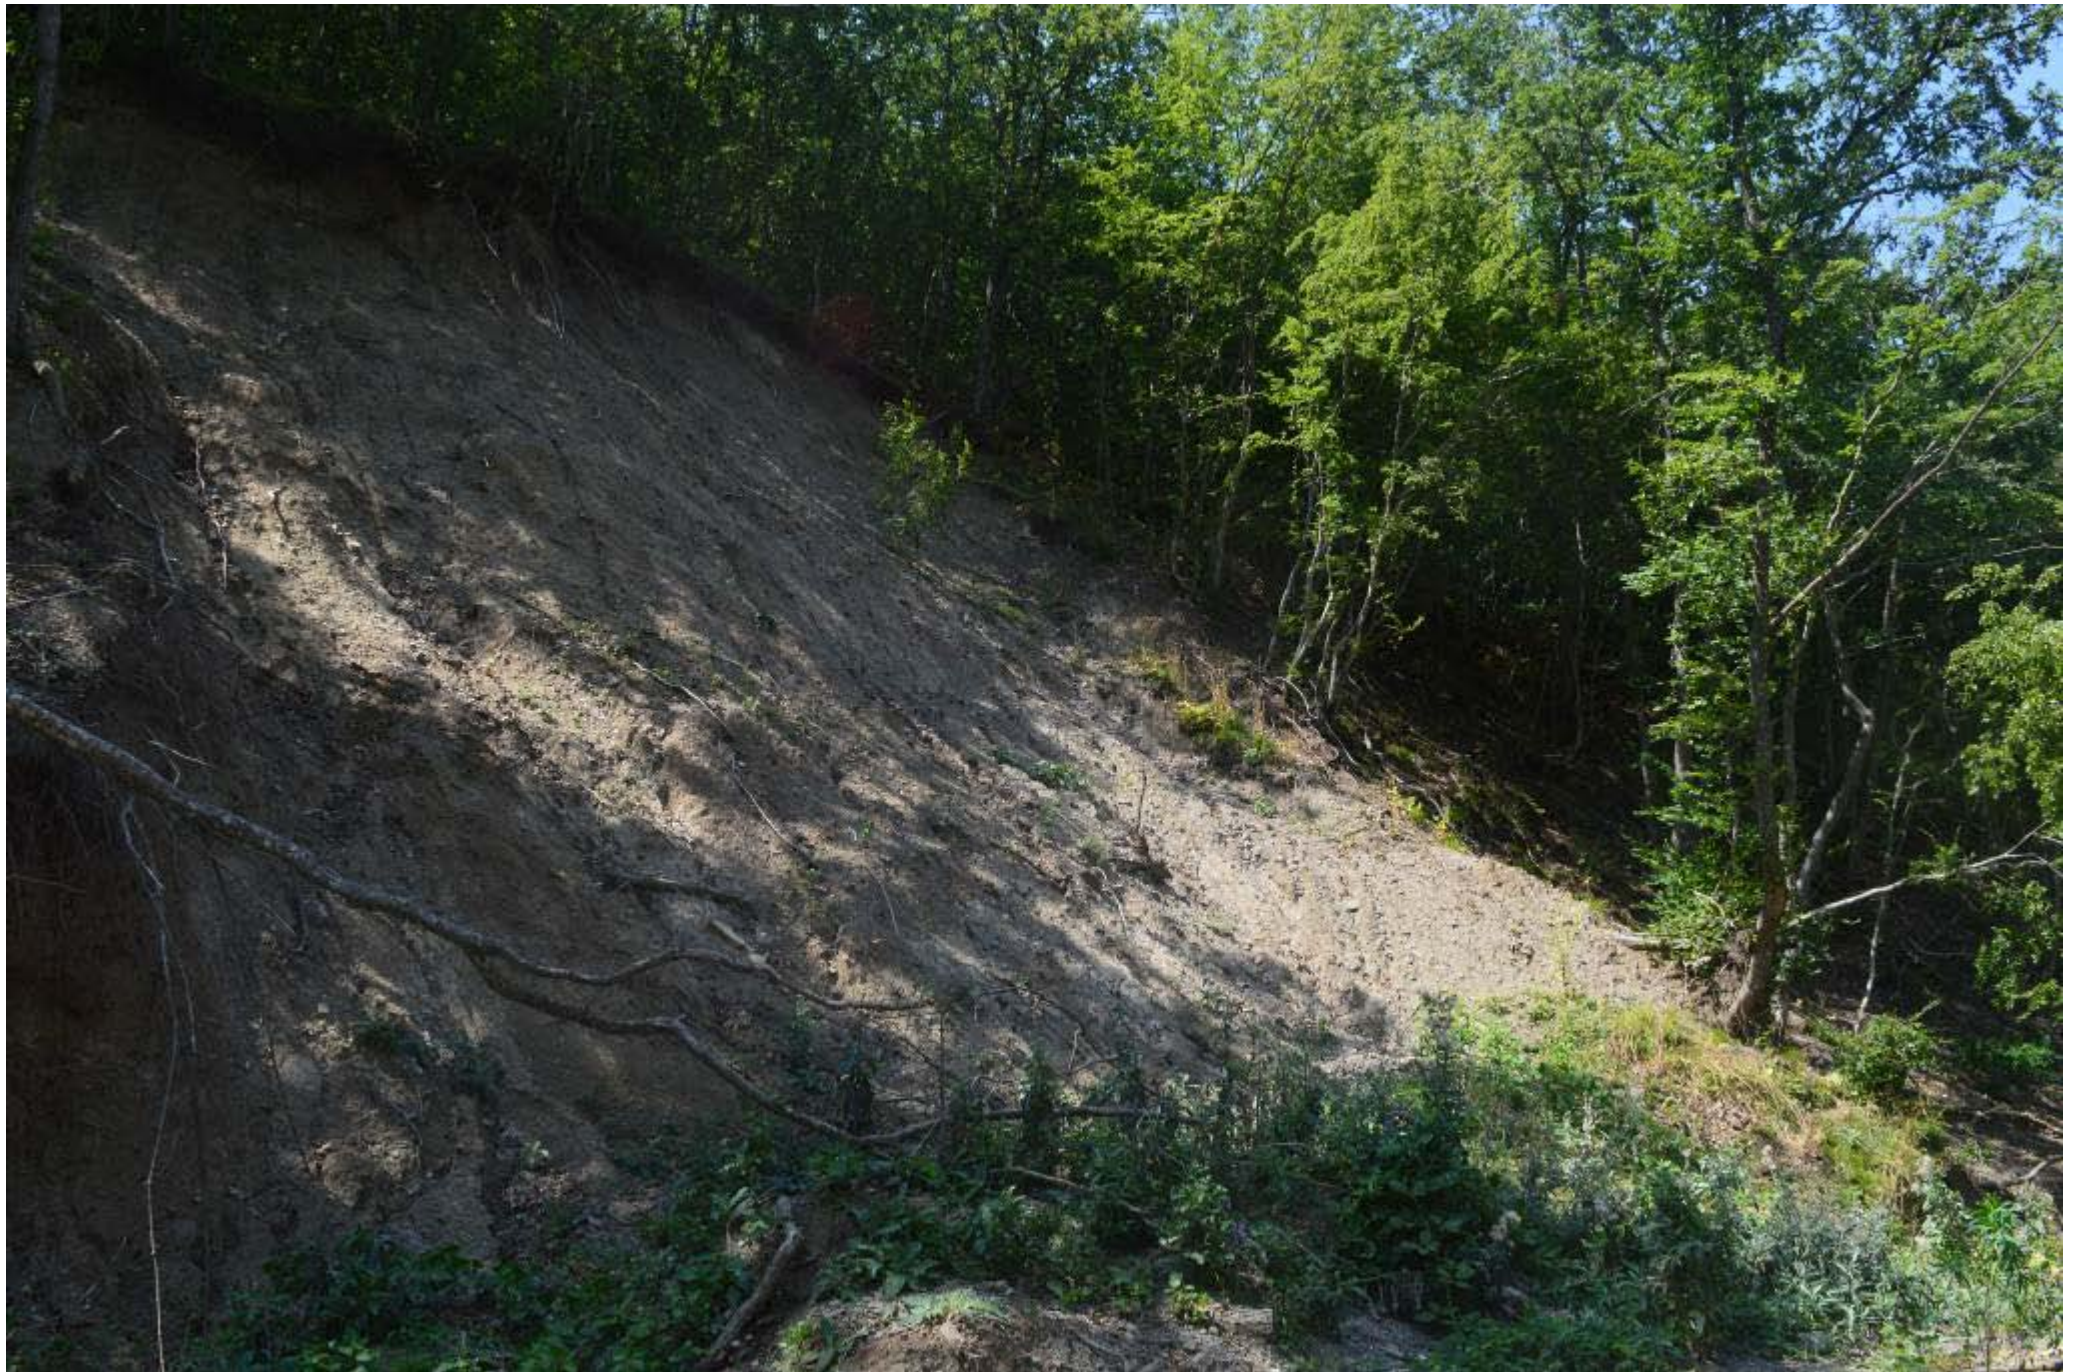
## მეწყრის ფურცელი

1	მეწყრის № რუკაზე	№ 212
2	ადგილმდებარეობა	ადგილის კოორდინატები: X-472382; Y-4615781; მდ. მტკვრის მარჯვენა სანაპირო, მდ. ვერეს ხეობის მარჯვენა შენაკადის მდ. ახალდაბის ხევის მარცხენა ფერდობი.
3	მეწყრული ფერდის გენეზისი და რელიეფის ხასიათი	ეროზიულ-დენუდაციური გენეზისის ფერდობი, ექსპოზიცია ჩრდილო-აღმოსავლურია, დახრილობა 35-40°.
4	მეწყრული ფერდის გეოლოგიური აგებულება	ფერდობი გეოლოგიური თვალსაზრისით აგებულია ქვედა ოლიგოცენური ასაკის (P <sub>3</sub> <sup>1</sup> ) თიხები, თხელშრებრივი ქვიშაქვების შუაშრებით.
5	მეწყრული ფერდის ჰიდროგეოლოგიური პირობები	გრუნტის წყლების გამოსავლები არ ფიქსირდება.
6	მეწყრის მდებარეობა ფერდობის ბაზისის მიმართებით	მეწყრი ბაზისი არის ხეობის კალაპოტი
7	მეწყრული სხეულის საერთო დახასიათება	მეწყრის (სუფოზია) ფართობია 0.01 ჰა, სიგრძე 12 მ, სიგანე 10 მ.
8	მეწყრული სხეულის ამგები ქანები (გეოლოგიური ინდექსი) და მათი საინჟინრო გეოლოგიური დახასიათება	მეწყერი-სუფოზია განვითარებულია შუა მეოთხეულ (Q <sub>2</sub> <sup>IV</sup> ) ნალექებში.

9	მეწყის ტიპი და მისი სიღრმე	სანაპირო მეწყერი ჩამოქცევითი ტიპისაა. სიმძლავრე 1 მეტრი.
10	შედარებითი ასაკი და მეწყრის აქტიურობის ხარისხი	მეწყერი აქტიურია ნელი დინამიკით.
11	მეწყრის წარმოშობის მიზეზები	ატმოსფერული ნალექებით გრუნტების გადატენიანება, ფიზიკური გამოფიტვა, ხევის ბორტების დახრილობა, ხევის გვერდითი ეროზია, კლიმატური და გეოლოგიურ-მორფოლოგიური ფაქტორები.
12	მეწყრის მიერ გამოწვეული ზარალი და საშიშროების რისკი	მეწყერი საშიშროებას არ უქმნის მოსახლეობას ან ინფრასტრუქტურულ ნაგებობას.
13	მეწყრის მიმდებარე ფერდობების მდგრადობის დახასიათება	მეწყრის მიმდებარე ფერდობები არამდგრადია.
14	მეწყრული სხეულისა და მიმდებარე ფერდობების მდგრადობის ღონისძიებების უზრუნველყოფა	მოსალოდნელი არასასურველი შედეგი უმნიშვნელოა, ღონისძიების გატარება არამიზანშეწონილია.

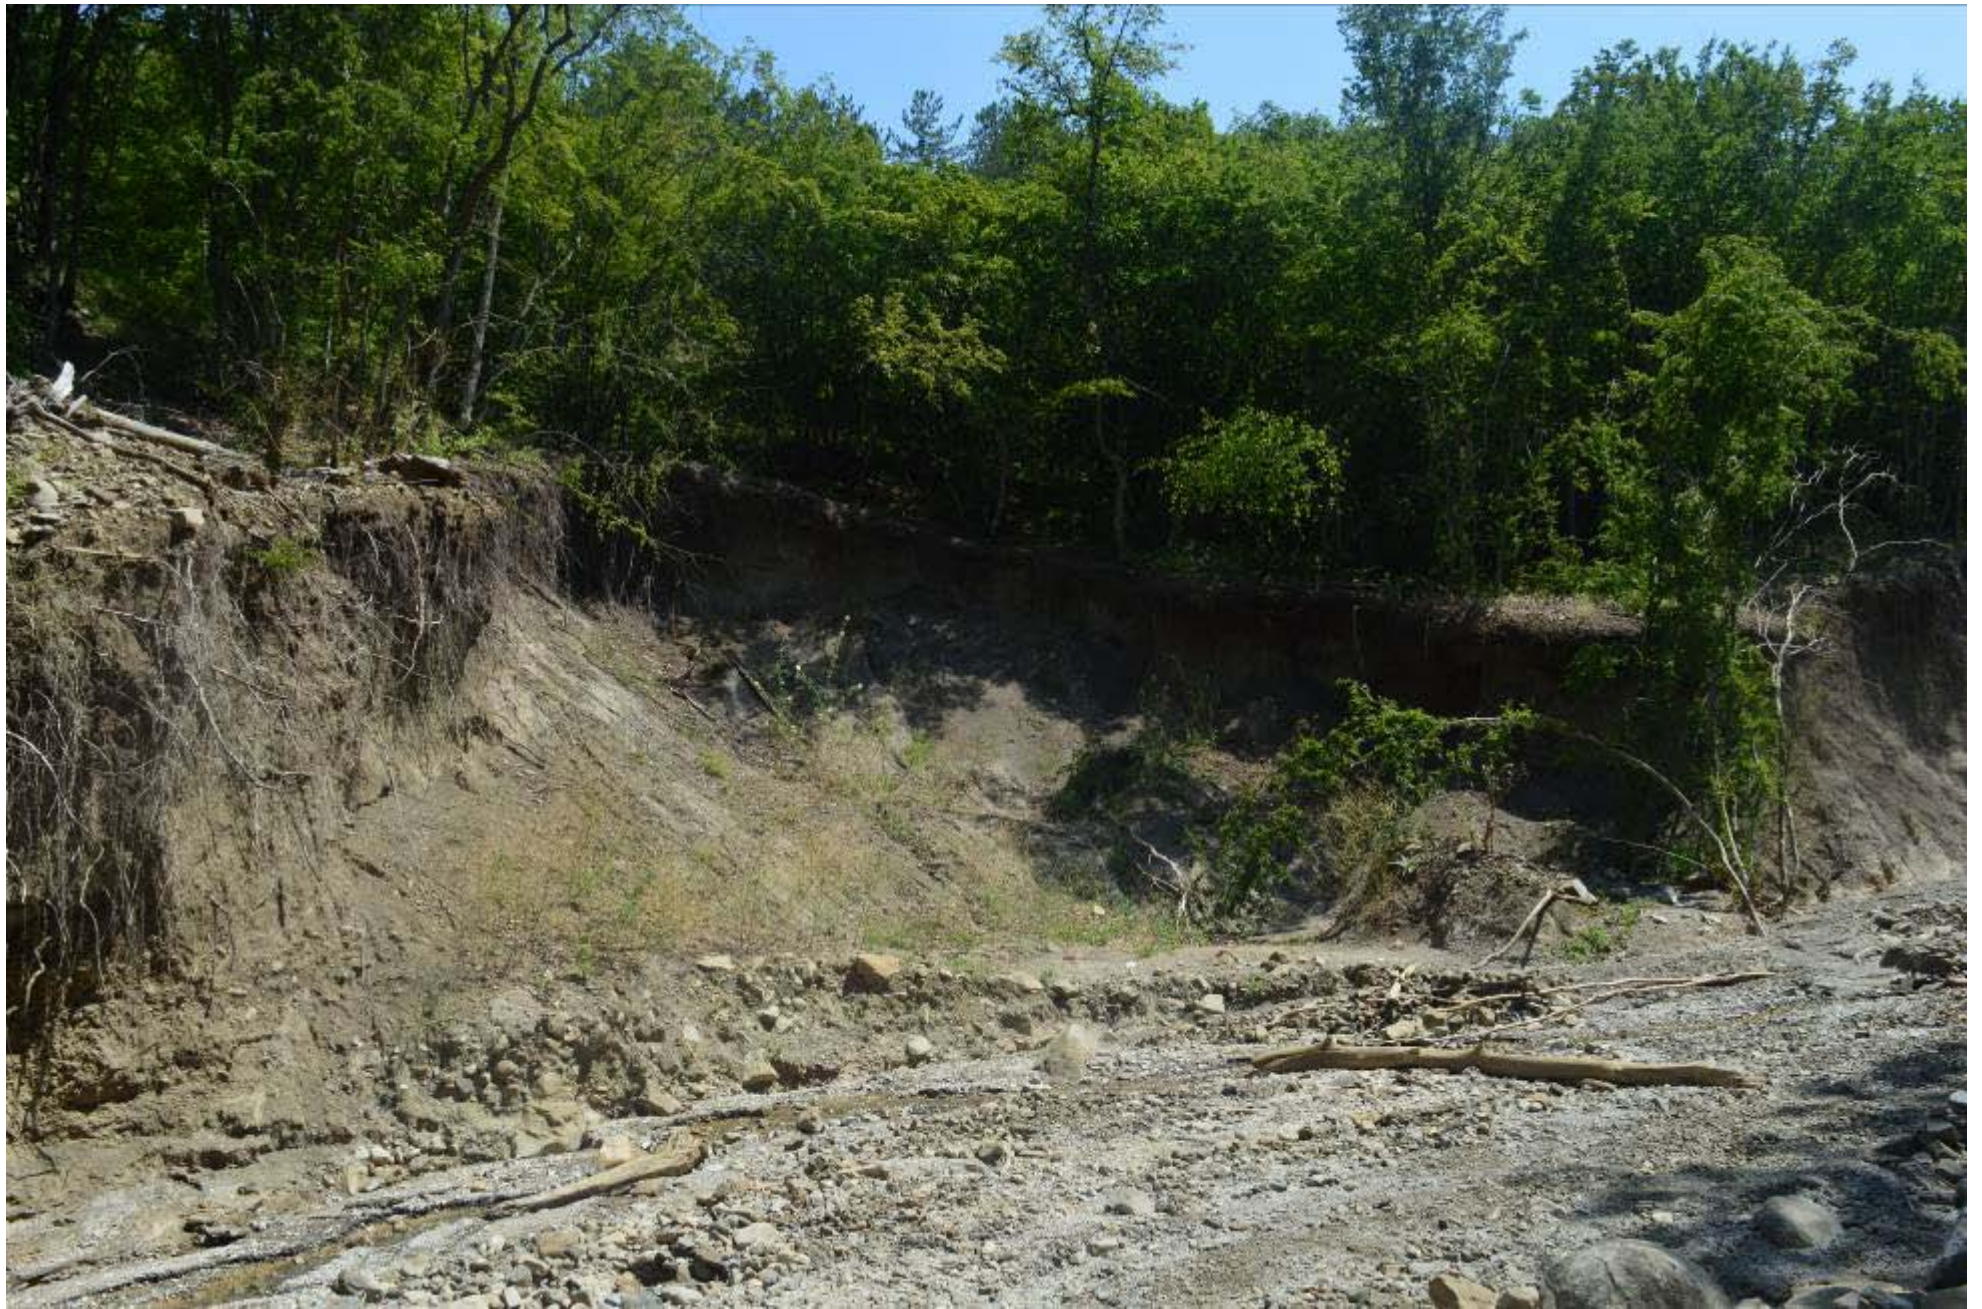
## მეწყერის ფურცელი

1	მეწყერის № რუკაზე	№ 213
2	ადგილმდებარეობა	ადგილის კოორდინატები: X-472409; Y-4615769; მდ. მტკვრის მარჯვენა სანაპირო, მდ. ვერეს ხეობის მარჯვენა შენაკადის მდ. ახალდაბის ხევის მარჯვენა ფერდობი.
3	მეწყერული ფერდის გენეზისი და რელიეფის ხასიათი	ეროზიულ-დენუდაციური გენეზისის ფერდობი, ექსპოზიცია სამხრეთ-დასავლურია, დახრილობა 35-40°.
4	მეწყერული ფერდის გეოლოგიური აგებულება	ფერდობი გეოლოგიური თვალსაზრისით აგებულია ქვედა ოლიგოცენური ასაკის (P <sub>3</sub> <sup>1</sup> ) თიხები, თხელშრებრივი ქვიშაქვების შუაშრებებით.
5	მეწყერული ფერდის ჰიდროგეოლოგიური პირობები	გრუნტის წყლების გამოსავლები არ ფიქსირდება.
6	მეწყერის მდებარეობა ფერდობის ბაზისის მიმართებით	მეწყერი ბაზისი არის ხეობის კალაპოტი
7	მეწყერული სხეულის საერთო დახასიათება	მეწყერის ფართობია 0.02 ჰა, სიგრძე 15 მ, სიგანე 15 მ.
8	მეწყერული სხეულის ამგები ქანები (გეოლოგიური ინდექსი) და მათი საინჟინრო გეოლოგიური დახასიათება	მეწყერი განვითარებულია თანამედროვე (Q <sub>4</sub> ) ნალექებში.

9	მეწყერის ტიპი და მისი სიღრმე	სანაპირო მეწყერი ჩამოქცევითი ტიპისაა. სიმძლავრე 1-2 მეტრი.
10	შედარებითი ასაკი და მეწყერის აქტიურობის ხარისხი	მეწყერი აქტიურია ნელი დინამიკით.
11	მეწყერის წარმოშობის მიზეზები	ატმოსფერული ნალექებით გრუნტების გადატენიანება, ფიზიკური გამოფიტვა, ხევის ბორტების დახრილობა, ხევის გვერდითი ეროზია, კლიმატური და გეოლოგიურ-მორფოლოგიური ფაქტორები.
12	მეწყერის მიერ გამოწვეული ზარალი და საშიშროების რისკი	მეწყერი საშიშროებას არ უქმნის მოსახლეობას ან ინფრასტრუქტურულ ნაგებობას.
13	მეწყერის მიმდებარე ფერდობების მდგრადობის დახასიათება	მეწყერის მიმდებარე ფერდობები არამდგრადია.
14	მეწყერული სხეულისა და მიმდებარე ფერდობების მდგრადობის ღონისძიებების უზრუნველყოფა	მოსალოდნელი არასასურველი შედეგი უმნიშვნელოა, ღონისძიების გატარება არამიზანშეწონილია.

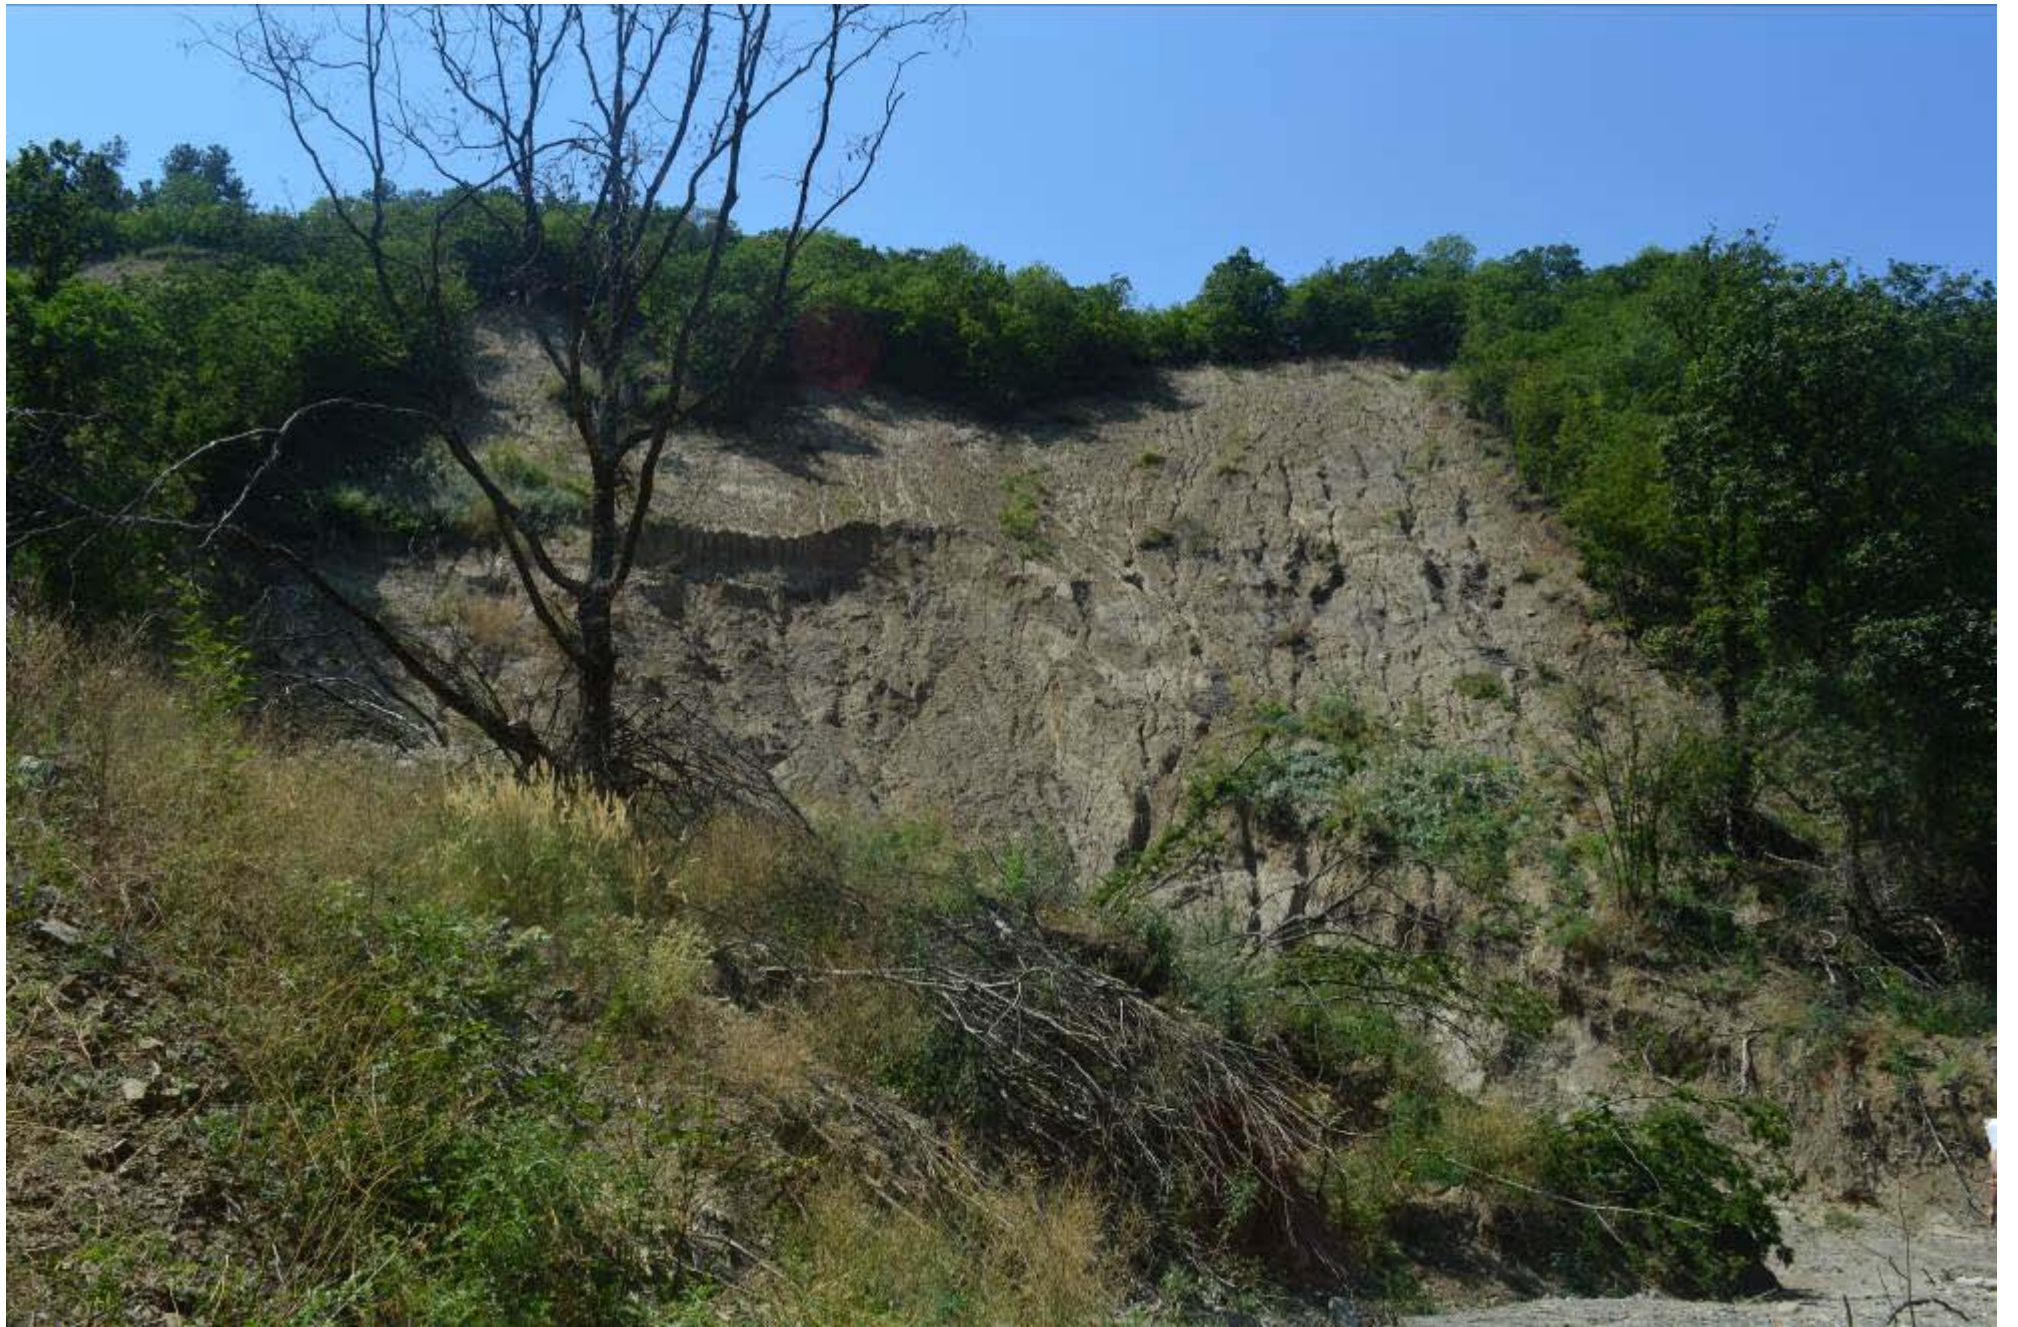
## მეწყერის ფურცელი

1	მეწყერის № რუკაზე	№ 214
2	ადგილმდებარეობა	ადგილის კოორდინატები: X-472489; Y-4615610; მდ. მტკვრის მარჯვენა სანაპირო, მდ. ვერეს ხეობის მარჯვენა შენაკადის მდ. ახალდაბის ხევის მარჯვენა ფერდობი.
3	მეწყერული ფერდის გენეზისი და რელიეფის ხასიათი	ეროზიულ-დენუდაციური გენეზისის ფერდობი, ექსპოზიცია სამხრეთ-დასავლურია, დახრილობა 35-40°.
4	მეწყერული ფერდის გეოლოგიური აგებულება	ფერდობი გეოლოგიური თვალსაზრისით აგებულია ქვედა ოლიგოცენური ასაკის (P <sub>3</sub> <sup>1</sup> ) თიხები, თხელშრეებრივი ქვიშაქვების შუაშრეებით.
5	მეწყერული ფერდის ჰიდროგეოლოგიური პირობები	გრუნტის წყლების გამოსავლები არ ფიქსირდება.
6	მეწყერის მდებარეობა ფერდობის ბაზისის მიმართებით	მეწყერი ბაზისი არის ხეობის კალაპოტი
7	მეწყერული სხეულის საერთო დახასიათება	მეწყერის ფართობია 1.68 ჰა, სიგრძე 15 მ, სიგანე 15 მ.
8	მეწყერული სხეულის ამგები ქანები (გეოლოგიური ინდექსი) და მათი საინჟინრო გეოლოგიური დახასიათება	მეწყერი განვითარებულია თანამედროვე (Q <sub>4</sub> ) ნალექებში.

9	მეწყერის ტიპი და მისი სიღრმე	სანაპირო მეწყერი ჩამოქცევითი ტიპისაა. სიმძლავრე 1-2 მეტრი.
10	შედარებითი ასაკი და მეწყერის აქტიურობის ხარისხი	მეწყერი აქტიურია ნელი დინამიკით.
11	მეწყერის წარმოშობის მიზეზები	ატმოსფერული ნალექებით გრუნტების გადატენიანება, ფიზიკური გამოფიტვა, ხევის ბორტების დახრილობა, ხევის გვერდითი ეროზია, კლიმატური და გეოლოგიურ-მორფოლოგიური ფაქტორები.
12	მეწყერის მიერ გამოწვეული ზარალი და საშიშროების რისკი	მეწყერი საშიშროებას არ უქმნის მოსახლეობას ან ინფრასტრუქტურულ ნაგებობას.
13	მეწყერის მიმდებარე ფერდობების მდგრადობის დახასიათება	მეწყერის მიმდებარე ფერდობები არამდგრადია.
14	მეწყერული სხეულისა და მიმდებარე ფერდობების მდგრადობის ღონისძიებების უზრუნველყოფა	მოსალოდნელი არასასურველი შედეგი უმნიშვნელოა, ღონისძიების გატარება არამიზანშეწონილია.

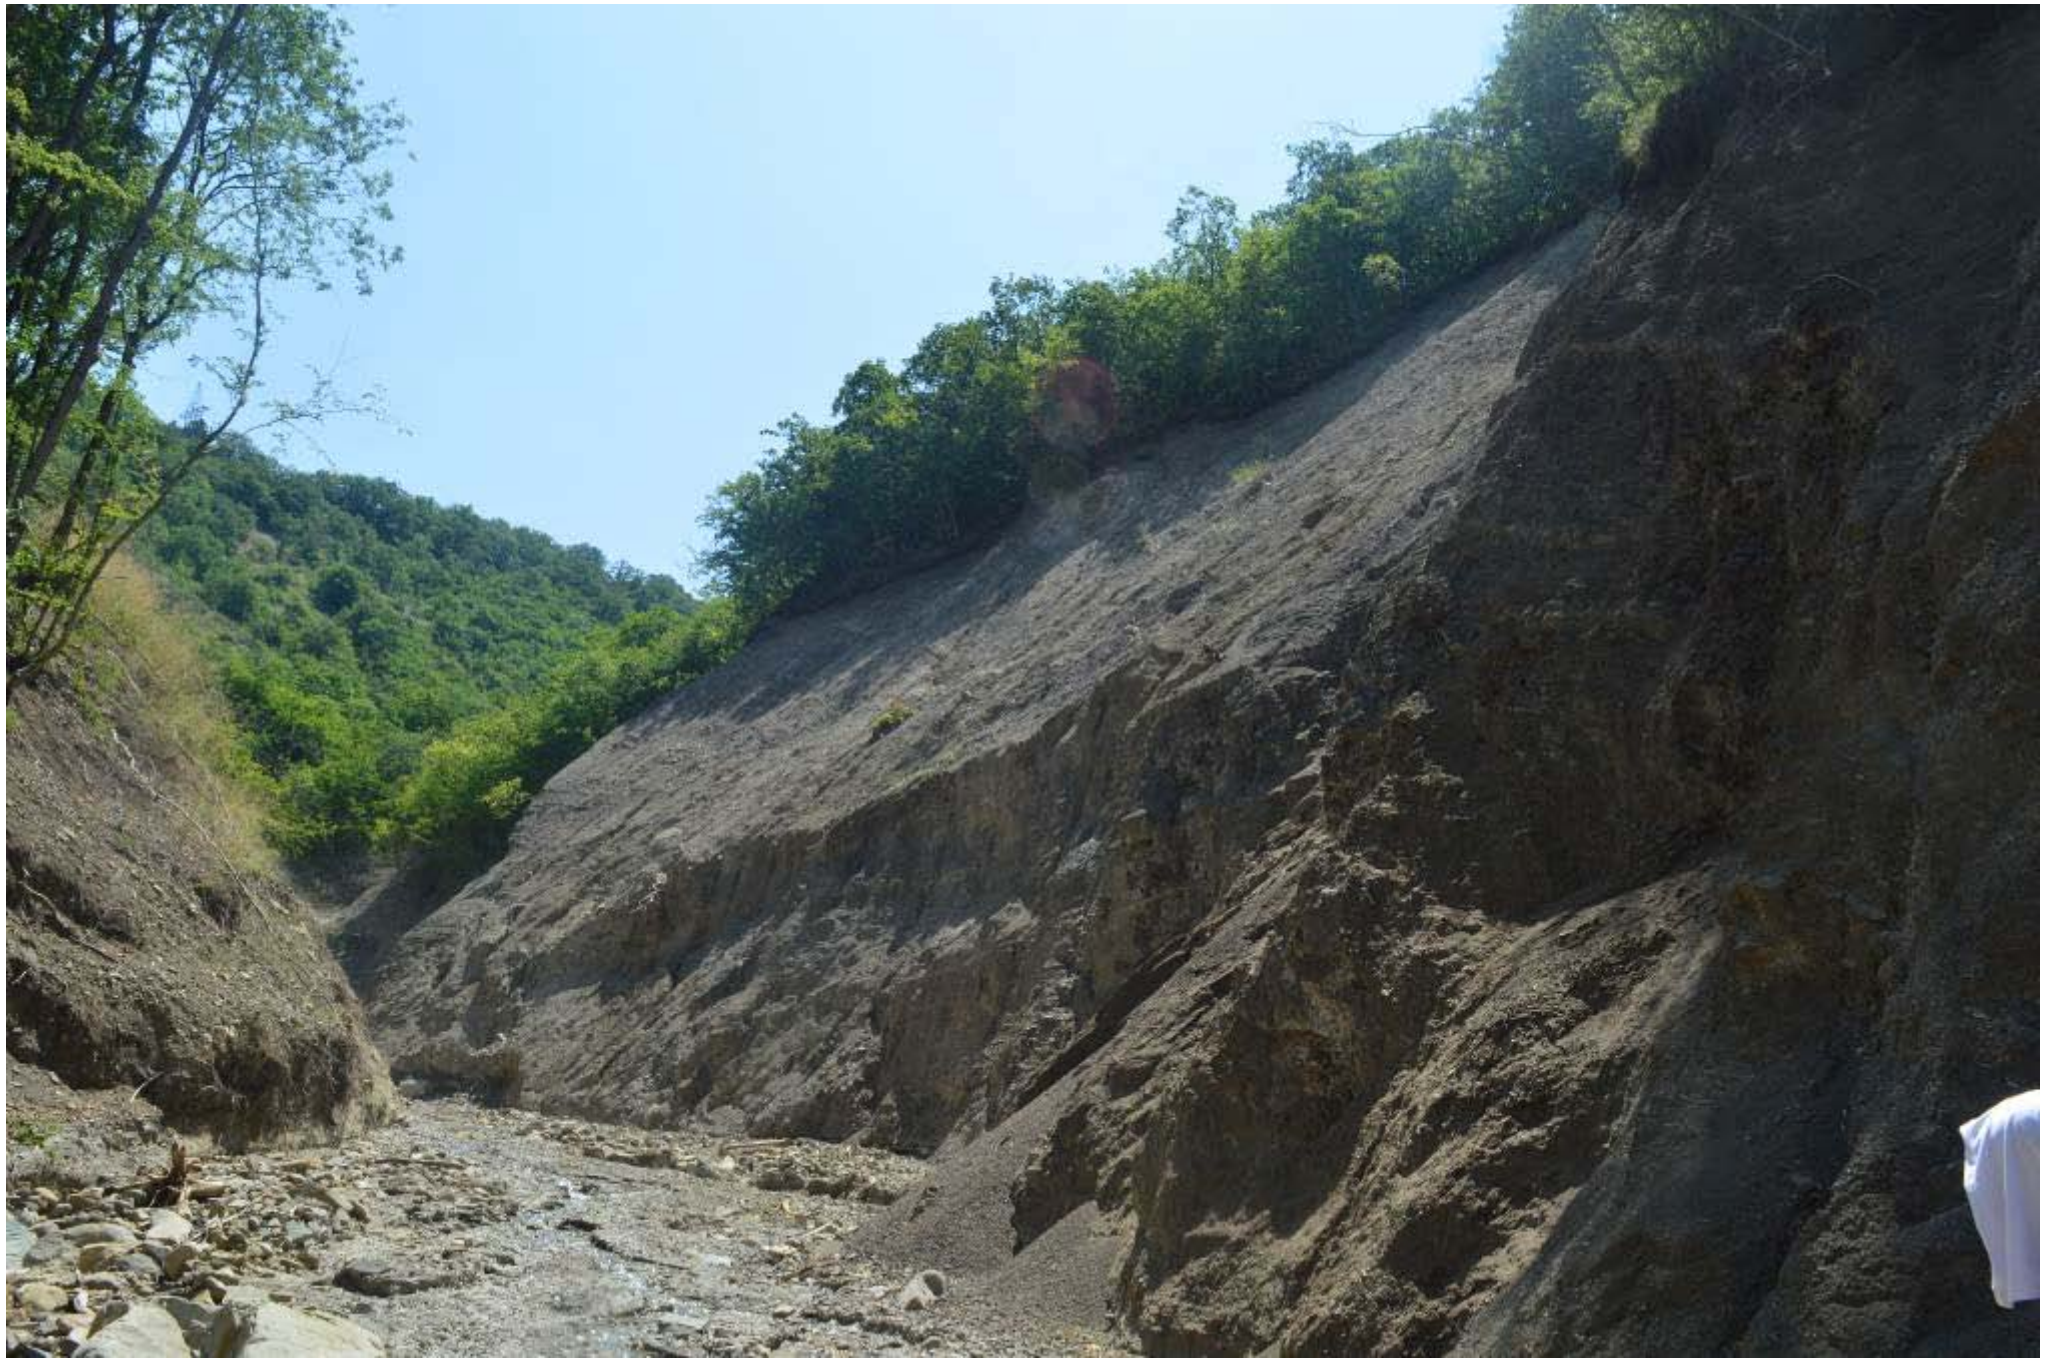
1	მეწყერის № რუკაზე	№ 215
2	ადგილმდებარეობა	ადგილის კოორდინატები: X-472627; Y-4615415; მდ. მტკვრის მარჯვენა სანაპირო, მდ. ვერეს ხეობის მარჯვენა შენაკადის მდ. ჯოხანის ხევის მარცხენა ფერდობი.
3	მეწყერული ფერდის გენეზისი და რელიეფის ხასიათი	ეროზიულ-დენუდაციური გენეზისის ფერდობი, ექსპოზიცია ჩრდილო-არმოსავლურია, დახრილობა 35-40°.
4	მეწყერული ფერდის გეოლოგიური აგებულება	ფერდობი გეოლოგიური თვალსაზრისით აგებულია ქვედა ოლიგოცენური ასაკის (P <sub>3</sub> <sup>1</sup> ) თიხები, თხელშრეებრივი ქვიშაქვების შუაშრეებით.
5	მეწყერული ფერდის ჰიდროგეოლოგიური პირობები	გრუნტის წყლების გამოსავლები არ ფიქსირდება.
6	მეწყერის მდებარეობა ფერდობის ბაზისის მიმართებით	მეწყერი ბაზისი არის ხეობის კალაპოტი
7	მეწყერული სხეულის საერთო დახასიათება	მეწყერის ფართობია 0.27 ჰა, სიგრძე 111 მ, სიგანე 154 მ.
8	მეწყერული სხეულის ამგები ქანები (გეოლოგიური ინდექსი) და მათი საინჟინრო გეოლოგიური დახასიათება	სანაპირომეწყერი განვითარებულია თანამედროვე (Q <sub>4</sub> ) ნალექებში.

9	მეწყერის ტიპი და მისი სიღრმე	სანაპირო მეწყერი ჩამოქცევითი ტიპისაა. სიმძლავრე 1-2 მეტრი.
10	შედარებითი ასაკი და მეწყერის აქტიურობის ხარისხი	მეწყერი აქტიურია ნელი დინამიკით.
11	მეწყერის წარმოშობის მიზეზები	ატმოსფერული ნალექებით გრუნტების გადატენიანება, ფიზიკური გამოფიტვა, ხევის ბორტების დახრილობა, ხევის გვერდითი ეროზია, კლიმატური და გეოლოგიურ-მორფოლოგიური ფაქტორები.
12	მეწყერის მიერ გამოწვეული ზარალი და საშიშროების რისკი	მეწყერი საშიშროებას არ უქმნის მოსახლეობას ან ინფრასტრუქტურულ ნაგებობას.
13	მეწყერის მიმდებარე ფერდობების მდგრადობის დახასიათება	მეწყერის მიმდებარე ფერდობები არამდგრადია.
14	მეწყერული სხეულისა და მიმდებარე ფერდობების მდგრადობის ღონისძიებების უზრუნველყოფა	მოსალოდნელი არასასურველი შედეგი უმნიშვნელოა, ღონისძიების გატარება არამიზანშეწონილია.
