# მეწყრის ფურცელი № 1

თარიღი: 27.11.2017 ბაკურ ჯინორია, გიორგი გაფრინდაშვილი

1	მეწყრის # რუკაზე	1
2	ადგილმდებარეობა	X-491381, Y-4623485 მდ. კვირიკობის ხევის მარცხენა უსახელო შენაკადის მარცხენა ფერდობი
3	მეწყრული ფერდობის გენეზისი და რელიეფის ხასიათი	ჩრდილოური ექსპოზიციის 25-30° დახრილობის, ჩრდილოეთ ექსპოზიციის ფერდობი
4	მეწყრული ფერდობის გეოლოგიური აგებულება	მეწყრის ფერდობის გეოლოგიურ აგებულებაში მონაწილეობენ ქვედა მიოცენური ასაკის, კოწახურის იარუსის ნალექებით (N <sub>1</sub> <sup>1</sup> cz), რომლებიც წარმოდგენილია მუქი, თხელშრეებრივი თიხებით და ქვიშაქვებით
5	მეწყრული ფერდობის ჰიდროგეოლოგიური პირობები	ზედაპირზე გრუნტის წყლების გამოსავლები არ ფიქსირდება.
6	მეწყრის ბაზისის მდებარეობა ფერდობთან მიმართებაში	მეწყრის ბაზისი არის ხეობის კალაპოტი
7	მეწყრული სხეულის საერთო დახასიათება	მეწყრის სიგრძე: 15 მ სიგანე: 10 მ ფართობი: 0.054 ჰა. მეწყრულ სხეულზე ფიქსირდება ძირითადი ქანების გამოსავლები. ხეობის ძირი დაფარულია ხე-მცენარეულობით. მიმდებარე ფერდობები და ხეობის დიდი ნაწილი მეწყრულია.

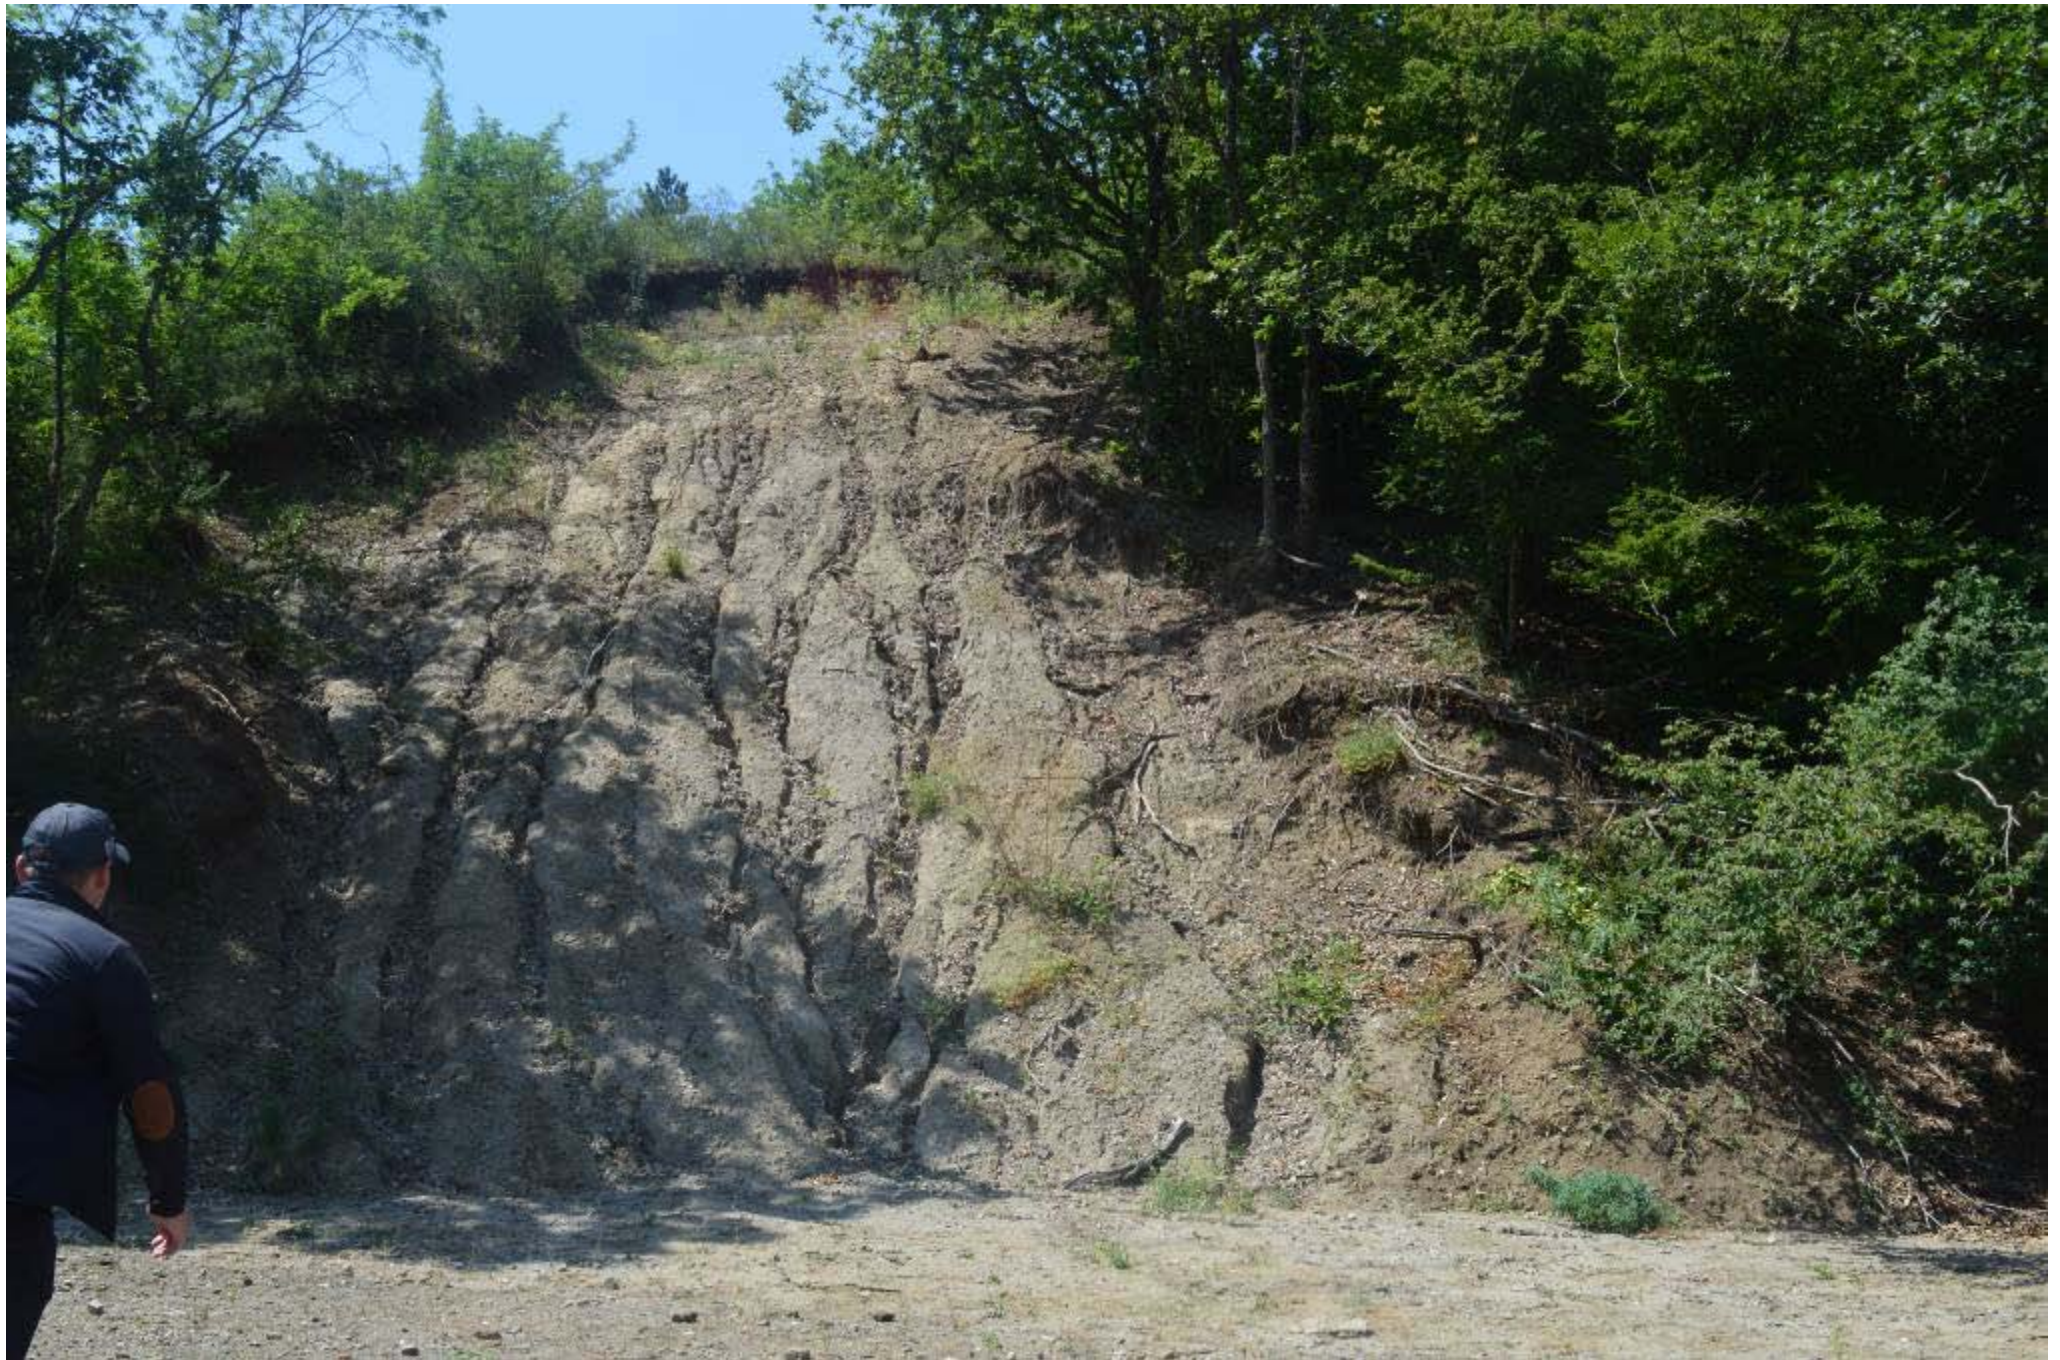
1	მეწყერის № რუკაზე	№ 216
2	ადგილმდებარეობა	ადგილის კოორდინატები: X-472171; Y-4616084; მდ. მტკვრის მარჯვენა სანაპირო, მდ. ვერეს ხეობის მარჯვენა შენაკადის მდ. ახალდაბის ხევის მარცხენა ფერდობი.
3	მეწყერული ფერდის გენეზისი და რელიეფის ხასიათი	ეროზიულ-დენუდაციური გენეზისის ფერდობი, ექსპოზიცია ჩრდილო-არმოსავლურია, დახრილობა 35-40°.
4	მეწყერული ფერდის გეოლოგიური აგებულება	ფერდობი გეოლოგიური თვალსაზრისით აგებულია ქვედა ოლიგოცენური ასაკის (P <sub>3</sub> <sup>1</sup> ) თიხები, თხელშრეებრივი ქვიშაქვების შუაშრეებით.
5	მეწყერული ფერდის ჰიდროგეოლოგიური პირობები	გრუნტის წყლების გამოსავლები არ ფიქსირდება.
6	მეწყერის მდებარეობა ფერდობის ბაზისის მიმართებით	მეწყერი ბაზისი არის ხეობის კალაპოტი
7	მეწყერული სხეულის საერთო დახასიათება	მეწყერის ფართობია 0.09 ჰა, სიგრძე 111 მ, სიგანე 154 მ.
8	მეწყერული სხეულის ამგები ქანები (გეოლოგიური ინდექსი) და მათი საინჟინრო გეოლოგიური დახასიათება	მეწყერი განვითარებულია თანამედროვე (Q <sub>4</sub> ) ნალექებში.

9	მეწყერის ტიპი და მისი სიღრმე	სანაპირო მეწყერი ჩამოქცევითი ტიპისაა. სიმძლავრე 1-2 მეტრი.
10	შედარებითი ასაკი და მეწყერის აქტიურობის ხარისხი	მეწყერი აქტიურია ნელი დინამიკით.
11	მეწყერის წარმოშობის მიზეზები	ატმოსფერული ნალექებით გრუნტების გადატენიანება, ფიზიკური გამოფიტვა, ხევის ბორტების დახრილობა, ხევის გვერდითი ეროზია, კლიმატური და გეოლოგიურ-მორფოლოგიური ფაქტორები.
12	მეწყერის მიერ გამოწვეული ზარალი და საშიშროების რისკი	მეწყერი საშიშროებას არ უქმნის მოსახლეობას ან ინფრასტრუქტურულ ნაგებობას.
13	მეწყერის მიმდებარე ფერდობების მდგრადობის დახასიათება	მეწყერის მიმდებარე ფერდობები არამდგრადია.
14	მეწყერული სხეულისა და მიმდებარე ფერდობების მდგრადობის ღონისძიებების უზრუნველყოფა	მოსალოდნელი არასასურველი შედეგი უმნიშვნელოა, ღონისძიების გატარება არამიზანშეწონილია.

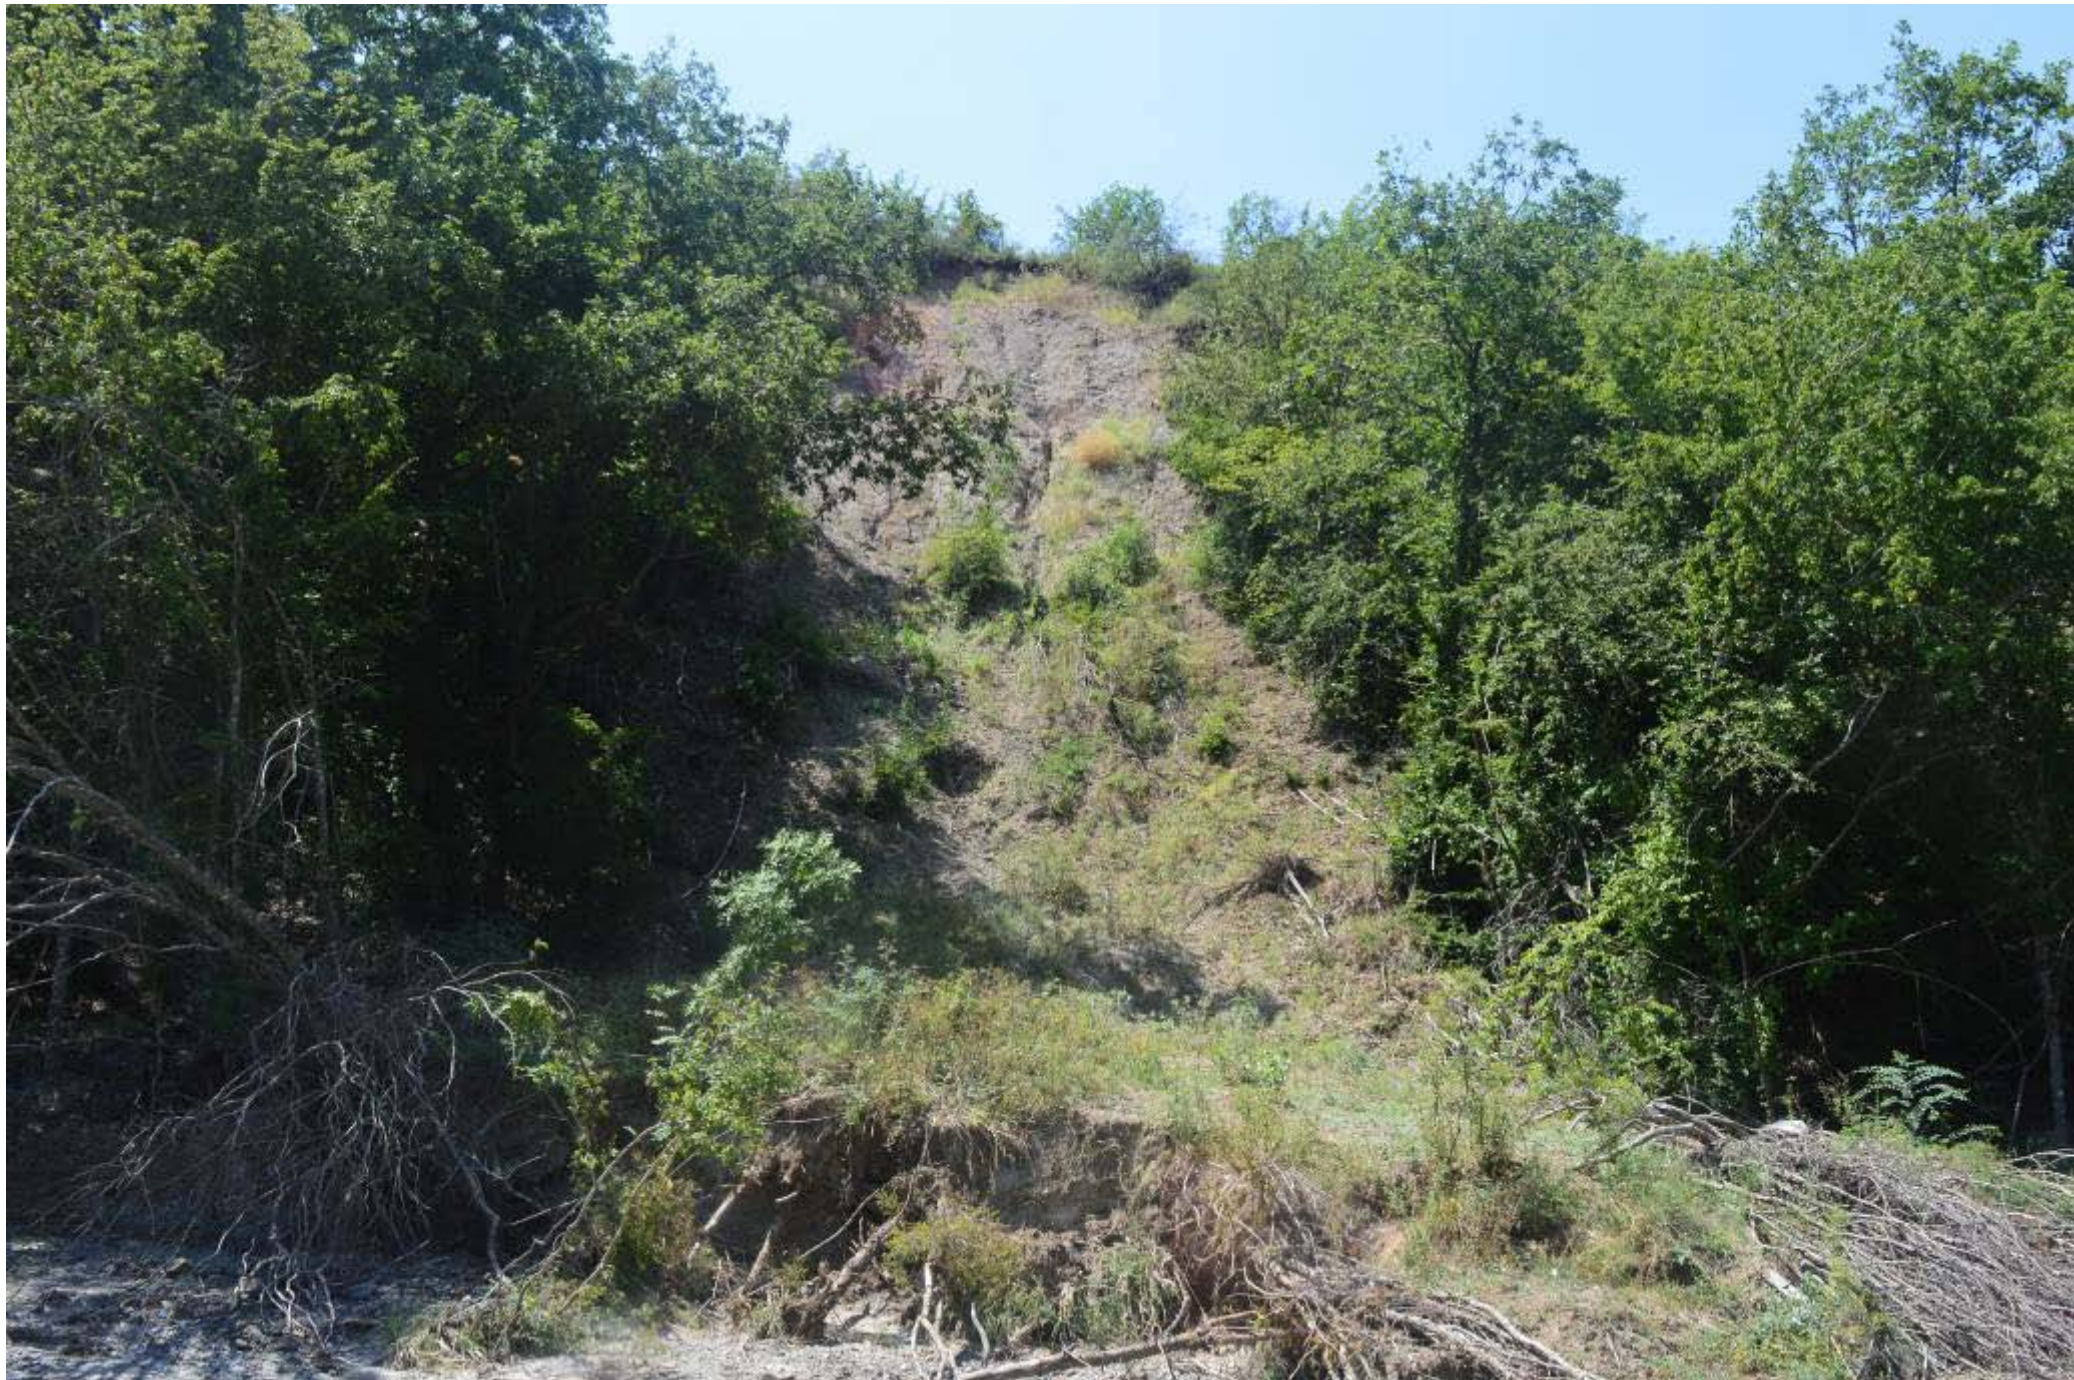
1	მეწყერის № რუკაზე	№ 217
2	ადგილმდებარეობა	ადგილის კოორდინატები: X-472204; Y-4615928; მდ. მტკვრის მარჯვენა სანაპირო, მდ. ვერეს ხეობის მარჯვენა შენაკადის მდ. ახალდაბის ხევის მარცხენა ფერდობი.
3	მეწყერული ფერდის გენეზისი და რელიეფის ხასიათი	ეროზიულ-დენუდაციური გენეზისის ფერდობი, ექსპოზიცია ჩრდილო-არმოსავლურია, დახრილობა 35-40°.
4	მეწყერული ფერდის გეოლოგიური აგებულება	ფერდობი გეოლოგიური თვალსაზრისით აგებულია ქვედა ოლიგოცენური ასაკის (P <sub>3</sub> <sup>1</sup> ) თიხები, თხელშრებრივი ქვიშაქვების შუაშრებით.
5	მეწყერული ფერდის ჰიდროგეოლოგიური პირობები	გრუნტის წყლების გამოსავლები არ ფიქსირდება.
6	მეწყერის მდებარეობა ფერდობის ბაზისის მიმართებით	მეწყერი ბაზისი არის ხეობის კალაპოტი
7	მეწყერული სხეულის საერთო დახასიათება	მეწყერის ფართობია 0.7 ჰა, სიგრძე 111 მ, სიგანე 154 მ.
8	მეწყერული სხეულის ამგები ქანები (გეოლოგიური ინდექსი) და მათი საინჟინრო გეოლოგიური დახასიათება	მეწყერი განვითარებულია თანამედროვე (Q <sub>4</sub> ) ნალექებში.

9	მეწყერის ტიპი და მისი სიღრმე	სანაპირო მეწყერი ჩამოქცევითი ტიპისაა. სიმძლავრე 1-2 მეტრი.
10	შედარებითი ასაკი და მეწყერის აქტიურობის ხარისხი	მეწყერი აქტიურია ნელი დინამიკით.
11	მეწყერის წარმოშობის მიზეზები	ატმოსფერული ნალექებით გრუნტების გადატენიანება, ფიზიკური გამოფიტვა, ხევის ბორტების დახრილობა, ხევის გვერდითი ეროზია, კლიმატური და გეოლოგიურ-მორფოლოგიური ფაქტორები.
12	მეწყერის მიერ გამოწვეული ზარალი და საშიშროების რისკი	მეწყერი საშიშროებას არ უქმნის მოსახლეობას ან ინფრასტრუქტურულ ნაგებობას.
13	მეწყერის მიმდებარე ფერდობების მდგრადობის დახასიათება	მეწყერის მიმდებარე ფერდობები არამდგრადია.
14	მეწყერული სხეულისა და მიმდებარე ფერდობების მდგრადობის ღონისძიებების უზრუნველყოფა	მოსალოდნელი არასასურველი შედეგი უმნიშვნელოა, ღონისძიების გატარება არამიზანშეწონილია.

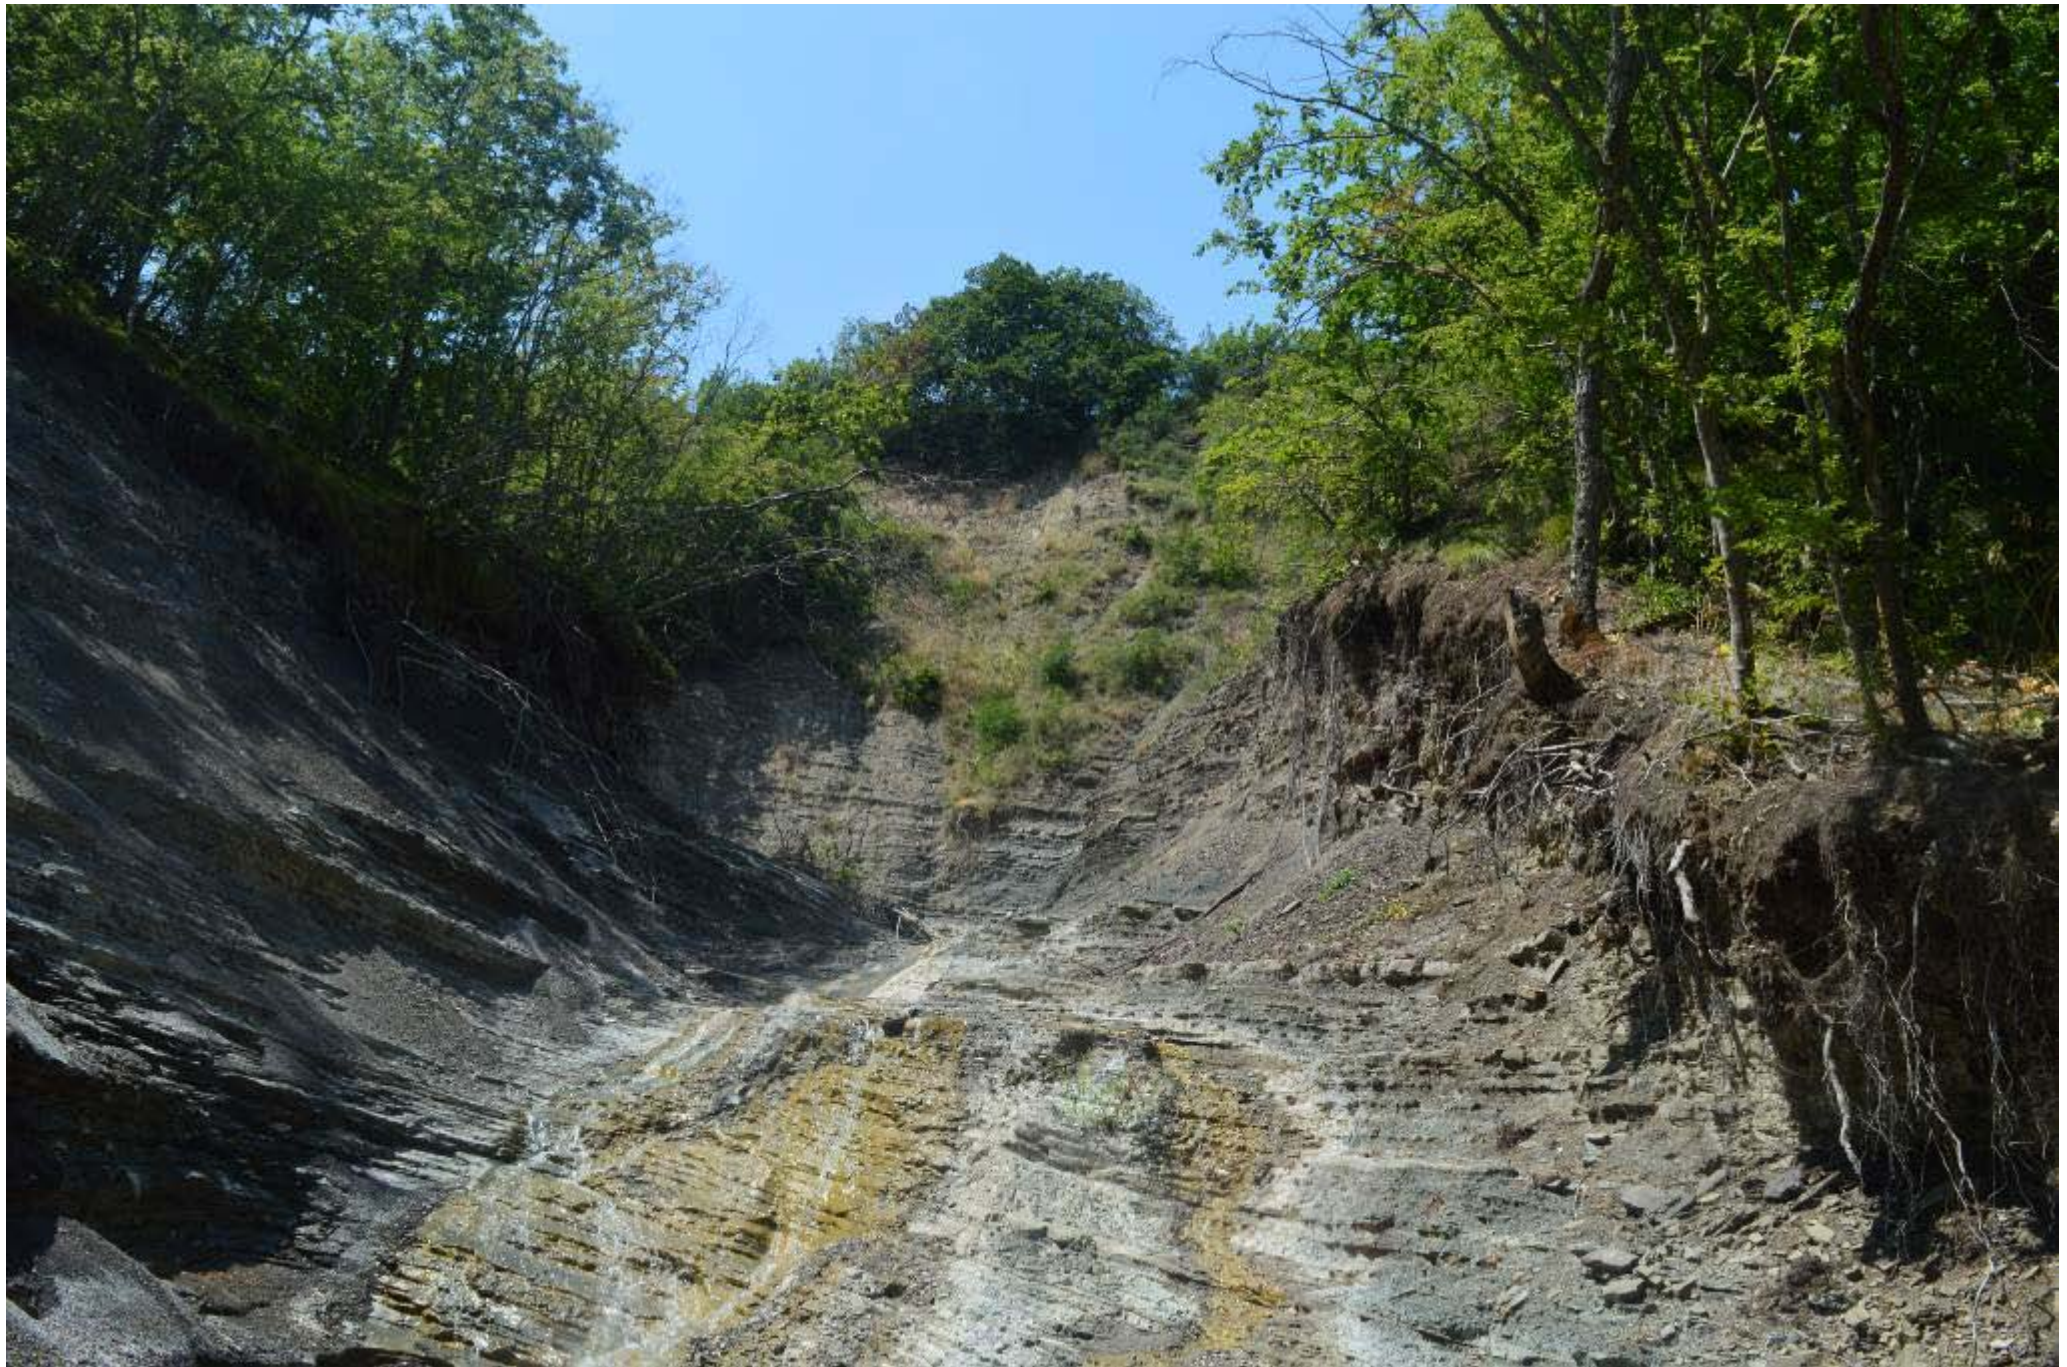
1	მეწყრის № რუკაზე	№ 218
2	ადგილმდებარეობა	ადგილის კოორდინატები: X-472223; Y-4615810; მდ. მტკვრის მარჯვენა სანაპირო, მდ. ვერეს ხეობის მარჯვენა შენაკადის მდ. ახალდაბის ხევის მარცხენა ფერდობი.
3	მეწყრული ფერდის გენეზისი და რელიეფის ხასიათი	ეროზიულ-დენუდაციური გენეზისის ფერდობი, ექსპოზიცია ჩრდილო-არმოსავლურია, დახრილობა 35-40°.
4	მეწყრული ფერდის გეოლოგიური აგებულება	ფერდობი გეოლოგიური თვალსაზრისით აგებულია ქვედა ოლიგოცენური ასაკის (P <sub>3</sub> <sup>1</sup> ) თიხები, თხელშრეებრივი ქვიშაქვების შუაშრეებით.
5	მეწყრული ფერდის ჰიდროგეოლოგიური პირობები	გრუნტის წყლების გამოსავლები არ ფიქსირდება.
6	მეწყრის მდებარეობა ფერდობის ბაზისის მიმართებით	მეწყერი ბაზისი არის ხეობის კალაპოტი
7	მეწყრული სხეულის საერთო დახასიათება	მეწყრის ფართობია 0.08 ჰა, სიგრძე 30 მ, სიგანე 25 მ.
8	მეწყრული სხეულის ამგები ქანები (გეოლოგიური ინდექსი) და მათი საინჟინრო გეოლოგიური დახასიათება	მეწყერი განვითარებულია თანამედროვე (Q <sub>4</sub> ) ნალექებში.

9	მეწყრის ტიპი და მისი სიღრმე	კლიმატოგენური მეწყერი ჩამოქცევითი ტიპისაა. სიმძლავრე 2-3 მეტრი.
10	შედარებითი ასაკი და მეწყრის აქტიურობის ხარისხი	მეწყერი აქტიურია ნელი დინამიკით.
11	მეწყრის წარმოშობის მიზეზები	ატმოსფერული ნალექებით გრუნტების გადატენიანება, ფიზიკური გამოფიტვა, ხევის ბორტების დახრილობა, ხევის გვერდითი ეროზია, კლიმატური და გეოლოგიურ-მორფოლოგიური ფაქტორები.
12	მეწყრის მიერ გამოწვეული ზარალი და საშიშროების რისკი	მეწყერი საშიშროებას არ უქმნის მოსახლეობას ან ინფრასტრუქტურულ ნაგებობას.
13	მეწყრის მიმდებარე ფერდობების მდგრადობის დახასიათება	მეწყრის მიმდებარე ფერდობები არამდგრადია.
14	მეწყრული სხეულისა და მიმდებარე ფერდობების მდგრადობის ღონისძიებების უზრუნველყოფა	მოსალოდნელი არასასურველი შედეგი უმნიშვნელოა, ღონისძიების გატარება არამიზანშეწონილია.

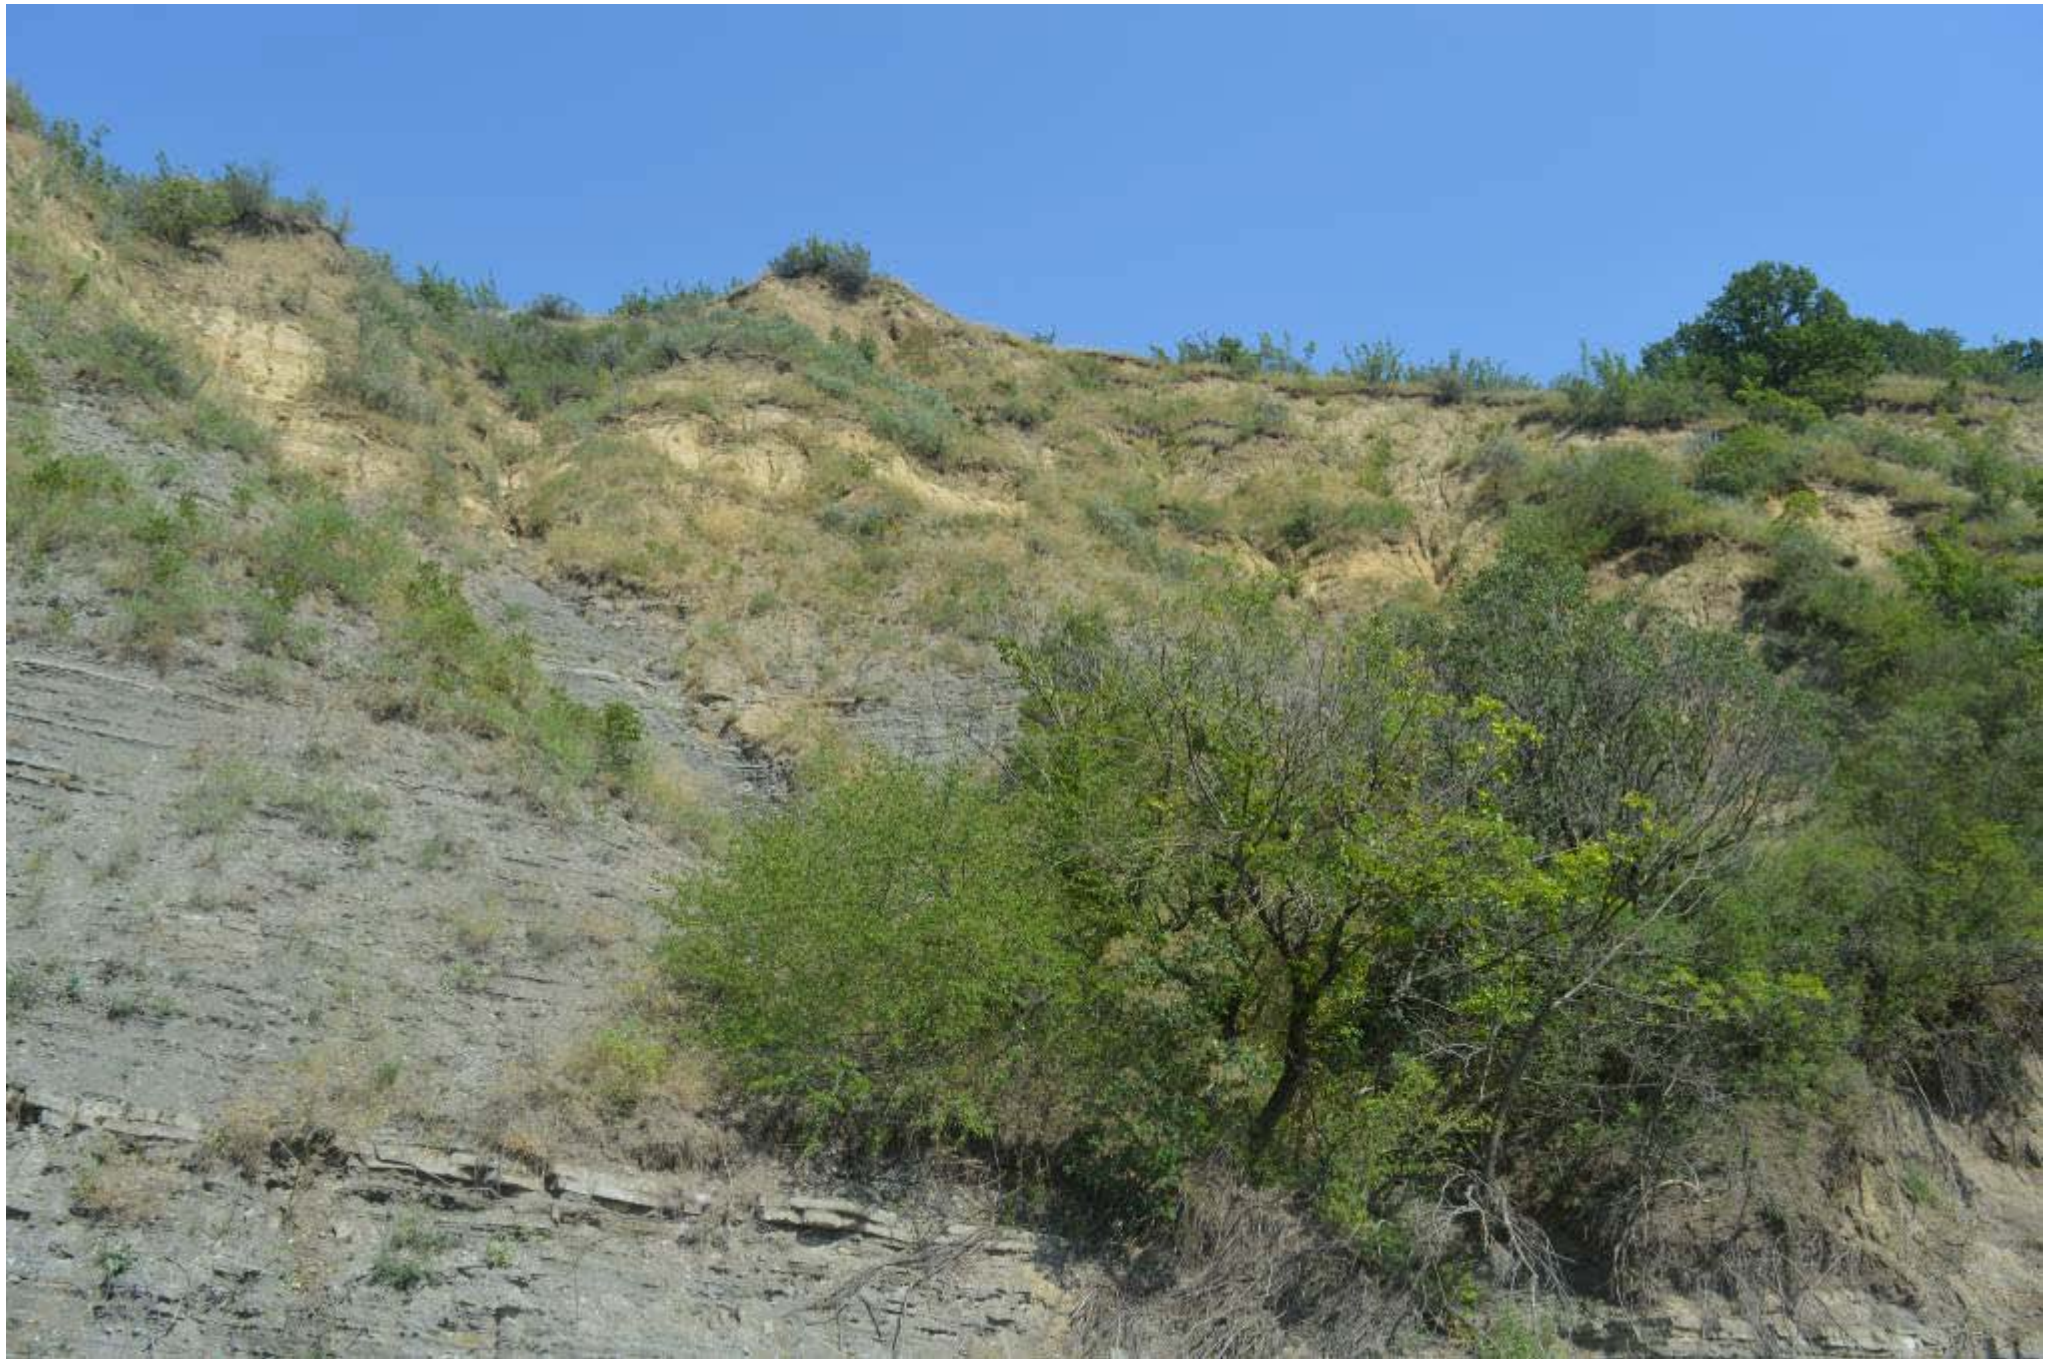
1	მეწყერის № რუკაზე	№ 219
2	ადგილმდებარეობა	ადგილის კოორდინატები: X-471583; Y-4616221; მდ. მტკვრის მარჯვენა სანაპირო, მდ. ვერეს ხეობის მარჯვენა ფერდობი.
3	მეწყერული ფერდის გენეზისი და რელიეფის ხასიათი	ეროზიულ-დენუდაციური გენეზისის ფერდობი, ექსპოზიცია დასავლურია, დახრილობა 35-40°.
4	მეწყერული ფერდის გეოლოგიური აგებულება	ფერდობი გეოლოგიური თვალსაზრისით აგებულია ქვედა ოლიგოცენური ასაკის (P <sub>3</sub> <sup>1</sup> ) თიხები, თხელშრეებრივი ქვიშაქვების შუაშრეებით.
5	მეწყერული ფერდის ჰიდროგეოლოგიური პირობები	გრუნტის წყლების გამოსავლები არ ფიქსირდება.
6	მეწყერის მდებარეობა ფერდობის ბაზისის მიმართებით	მეწყერი ბაზისი არის ხეობის კალაპოტი
7	მეწყერული სხეულის საერთო დახასიათება	მეწყერის ფართობია 1.28 ჰა, სიგრძე 30 მ, სიგანე 25 მ.
8	მეწყერული სხეულის ამგები ქანები (გეოლოგიური ინდექსი) და მათი საინჟინრო გეოლოგიური დახასიათება	მეწყერი განვითარებულია თანამედროვე (Q <sub>4</sub> ) ნალექებში.
9	მეწყერის ტიპი და მისი სიღრმე	კლიმატოგენური მეწყერი ჩამოქცევითი ტიპისაა. სიმძლავრე 2-3 მეტრი.

10	შედარებითი ასაკი და მეწყერის აქტიურობის ხარისხი	მეწყერი აქტიურია ნელი დინამიკით.
11	მეწყერის წარმოშობის მიზეზები	ატმოსფერული ნალექებით გრუნტების გადატენიანება, ფიზიკური გამოფიტვა, ხევის ბორტების დახრილობა, ხევის გვერდითი ეროზია, კლიმატური და გეოლოგიურ-მორფოლოგიური ფაქტორები.
12	მეწყერის მიერ გამოწვეული ზარალი და საშიშროების რისკი	მეწყერი საშიშროებას არ უქმნის მოსახლეობას ან ინფრასტრუქტურულ ნაგებობას.
13	მეწყერის მიმდებარე ფერდობების მდგრადობის დახასიათება	მეწყერის მიმდებარე ფერდობები არამდგრადია.
14	მეწყერული სხეულისა და მიმდებარე ფერდობების მდგრადობის ღონისძიებების უზრუნველყოფა	მოსალოდნელი არასასურველი შედეგი უმნიშვნელოა, ღონისძიების გატარება არამიზანშეწონილია.

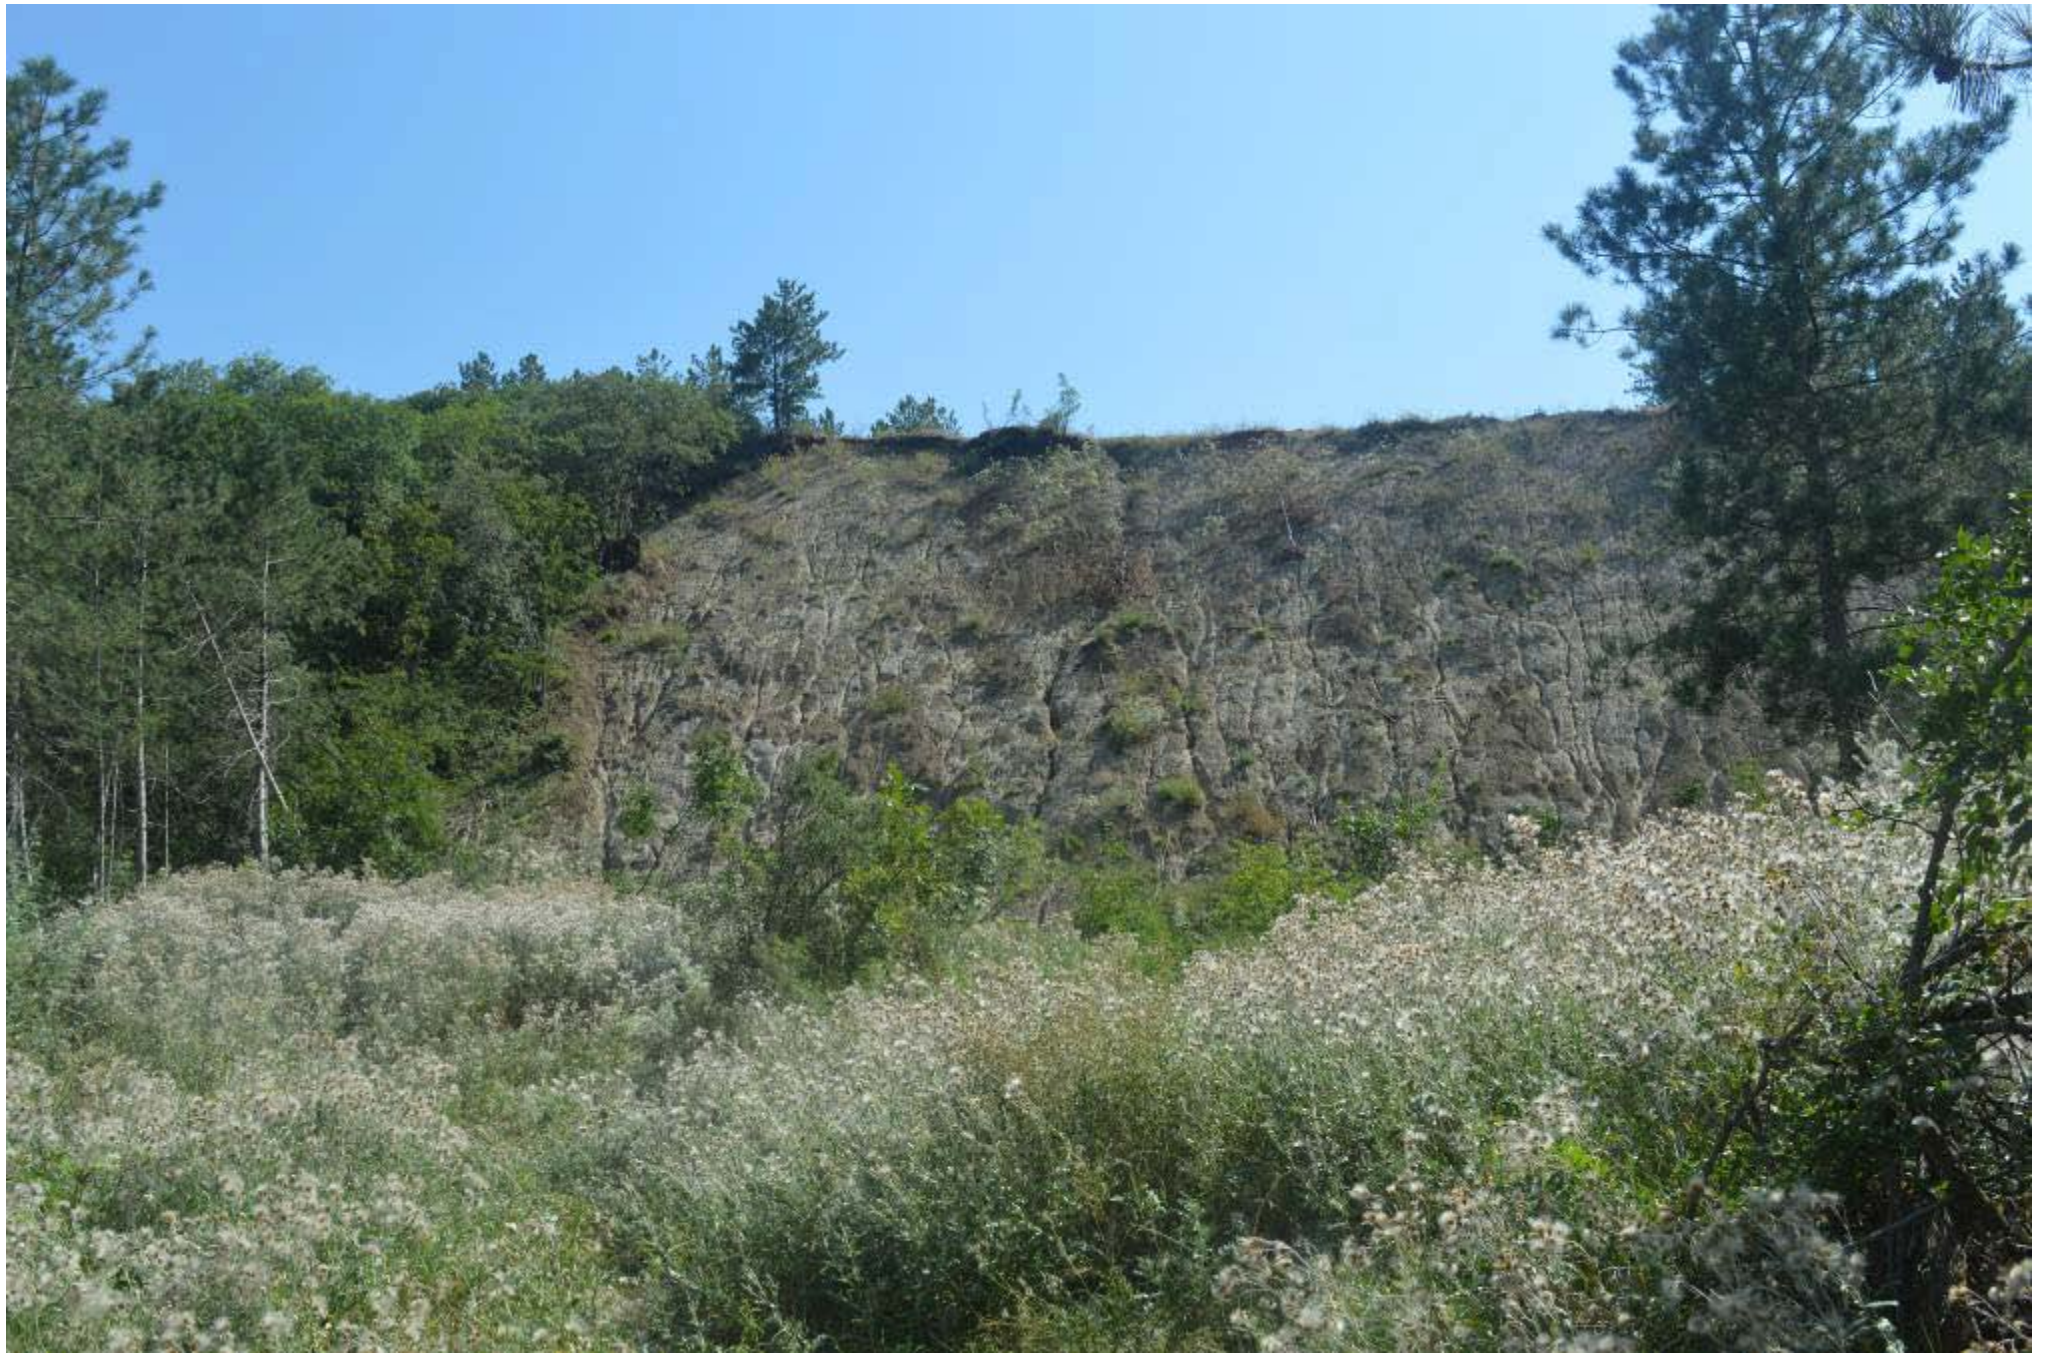
1	მეწყრის № რუკაზე	№ 220
2	ადგილმდებარეობა	ადგილის კოორდინატები: X-471282; Y-4616056; მდ. მტკვრის მარჯვენა სანაპირო, მდ. ვერეს ხეობის მარჯვენა ფერდობი.
3	მეწყრული ფერდის გენეზისი და რელიეფის ხასიათი	ეროზიულ-დენუდაციური გენეზისის ფერდობი, ექსპოზიცია ჩრდილოურია, დახრილობა 35-40°.
4	მეწყრული ფერდის გეოლოგიური აგებულება	ფერდობი გეოლოგიური თვალსაზრისით აგებულია ქვედა ოლიგოცენური ასაკის (P <sub>3</sub> <sup>1</sup> ) თიხები, თხელშრეებრივი ქვიშაქვების შუაშრეებით.
5	მეწყრული ფერდის ჰიდროგეოლოგიური პირობები	გრუნტის წყლების გამოსავლები არ ფიქსირდება.
6	მეწყრის მდებარეობა ფერდობის ბაზისის მიმართებით	მეწყერი ბაზისი არის ხეობის კალაპოტი
7	მეწყრული სხეულის საერთო დახასიათება	მეწყრის ფართობია 1.1 ჰა, სიგრძე 118 მ, სიგანე 100 მ.
8	მეწყრული სხეულის ამგები ქანები (გეოლოგიური ინდექსი) და მათი საინჟინრო გეოლოგიური დახასიათება	მეწყერი განვითარებულია თანამედროვე (Q <sub>4</sub> ) ნალექებში.
9	მეწყის ტიპი და მისი სიღრმე	კლიმატოგენური-სანაპირო მეწყერი ჩამოქცევითი ტიპისაა. სიმძლავრე 1-2 მეტრი.

10	შედარებითი ასაკი და მეწყრის აქტიურობის ხარისხი	მეწყერი აქტიურია ნელი დინამიკით.
11	მეწყრის წარმოშობის მიზეზები	ატმოსფერული ნალექებით გრუნტების გადატენიანება, ფიზიკური გამოფიტვა, ხევის ბორტების დახრილობა, ხევის გვერდითი ეროზია, კლიმატური და გეოლოგიურ-მორფოლოგიური ფაქტორები.
12	მეწყრის მიერ გამოწვეული ზარალი და საშიშროების რისკი	მეწყერი საშიშროებას არ უქმნის მოსახლეობას ან ინფრასტრუქტურულ ნაგებობას.
13	მეწყრის მიმდებარე ფერდობების მდგრადობის დახასიათება	მეწყრის მიმდებარე ფერდობები არამდგრადია.
14	მეწყრული სხეულისა და მიმდებარე ფერდობების მდგრადობის ღონისძიებების უზრუნველყოფა	მოსალოდნელი არასასურველი შედეგი უმნიშვნელოა, ღონისძიების გატარება არამიზანშეწონილია.

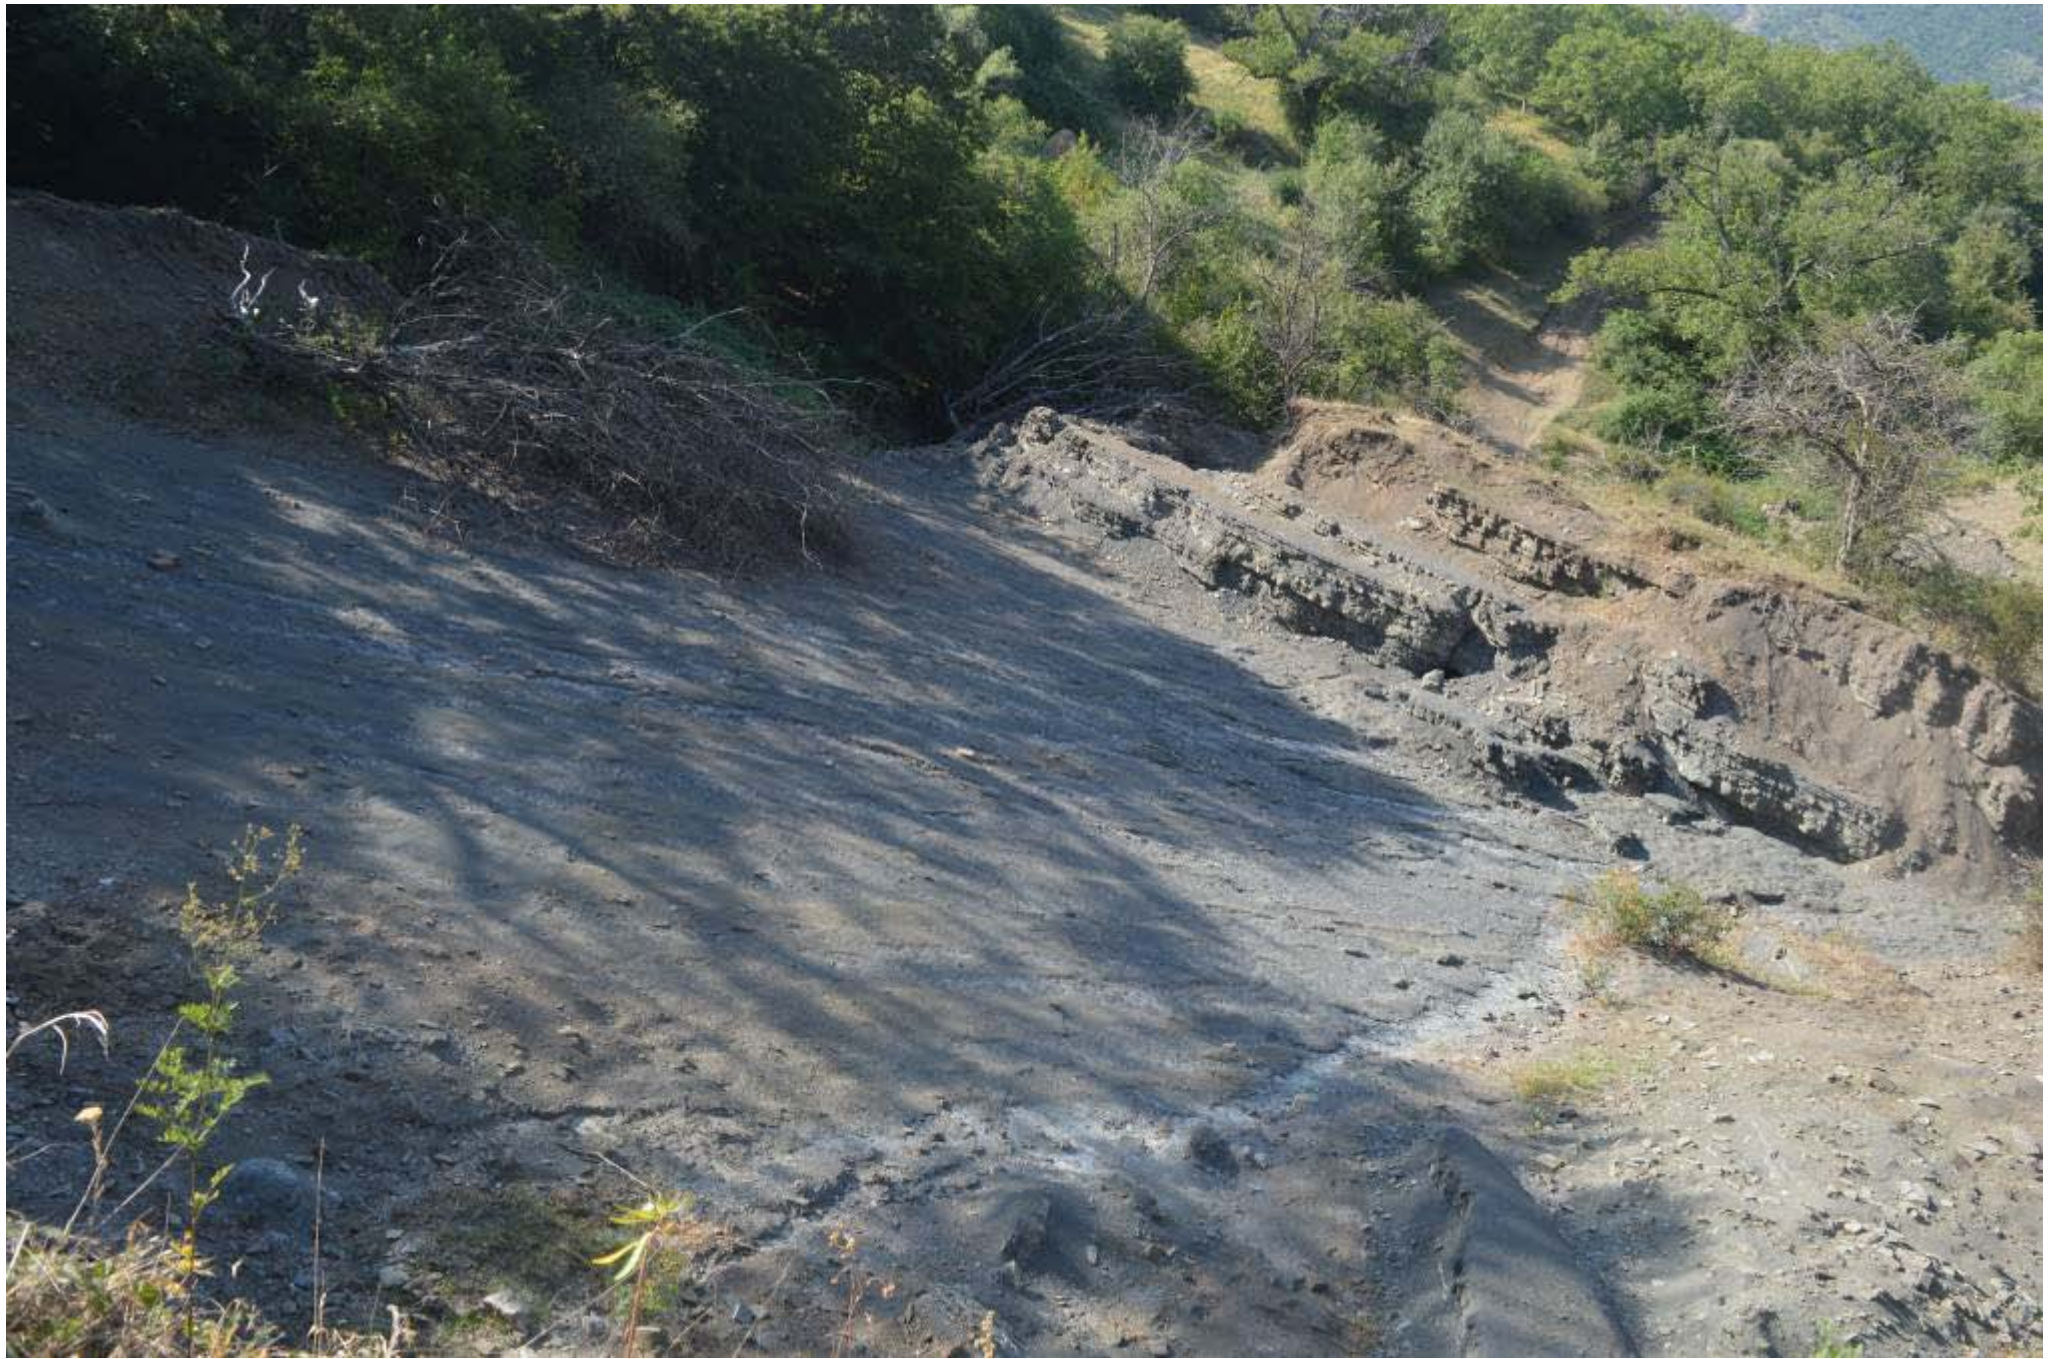
1	მეწყერის № რუკაზე	№ 221
2	ადგილმდებარეობა	ადგილის კოორდინატები: X-471974; Y-4614985; მდ. მტკვრის მარჯვენა სანაპირო, მდ. ვერეს მარჯვენა უსახელო შენაკადის ხეობის მარჯვხენა ფერდობი.
3	მეწყერული ფერდის გენეზისი და რელიეფის ხასიათი	ეროზიულ-დენუდაციური გენეზისის ფერდობი, ექსპოზიცია ჩრდილო-არმოსავლურია, დახრილობა 30-35°.
4	მეწყერული ფერდის გეოლოგიური აგებულება	ფერდობი გეოლოგიური თვალსაზრისით აგებულია ქვედა ოლიგოცენური ასაკის (P <sub>3</sub> <sup>1</sup> ) თიხები, თხელშრეებრივი ქვიშაქვების შუაშრეებით.
5	მეწყერული ფერდის ჰიდროგეოლოგიური პირობები	გრუნტის წყლების გამოსავლები არ ფიქსირდება.
6	მეწყერის მდებარეობა ფერდობის ბაზისის მიმართებით	მეწყერი ბაზისი არის ხეობის კალაპოტი
7	მეწყერული სხეულის საერთო დახასიათება	მეწყერის ფართობია 0.16 ჰა, სიგრძე 32 მ, სიგანე 56 მ.
8	მეწყერული სხეულის ამგები ქანები (გეოლოგიური ინდექსი) და მათი საინჟინრო გეოლოგიური დახასიათება	მეწყერი განვითარებულია თანამედროვე (Q <sub>4</sub> ) ნალექებში.

9	მეწყერის ტიპი და მისი სიღრმე	კლიმატოგენური-სანაპირო მეწყერი ჩამოქცევითი ტიპისაა. სიმძლავრე 1-2 მეტრი.
10	შედარებითი ასაკი და მეწყერის აქტიურობის ხარისხი	მეწყერი აქტიურია ნელი დინამიკით.
11	მეწყერის წარმოშობის მიზეზები	ატმოსფერული ნალექებით გრუნტების გადატენიანება, ფიზიკური გამოფიტვა, ხევის ბორტების დახრილობა, ხევის გვერდითი ეროზია, კლიმატური და გეოლოგიურ-მორფოლოგიური ფაქტორები.
12	მეწყერის მიერ გამოწვეული ზარალი და საშიშროების რისკი	მეწყერი საშიშროებას არ უქმნის მოსახლეობას ან ინფრასტრუქტურულ ნაგებობას.
13	მეწყერის მიმდებარე ფერდობების მდგრადობის დახასიათება	მეწყერის მიმდებარე ფერდობები არამდგრადია.
14	მეწყერული სხეულისა და მიმდებარე ფერდობების მდგრადობის ღონისძიებების უზრუნველყოფა	შესაბამისი პროექტის საფუძველზე დამცავი ღონისძიების შემუშავება

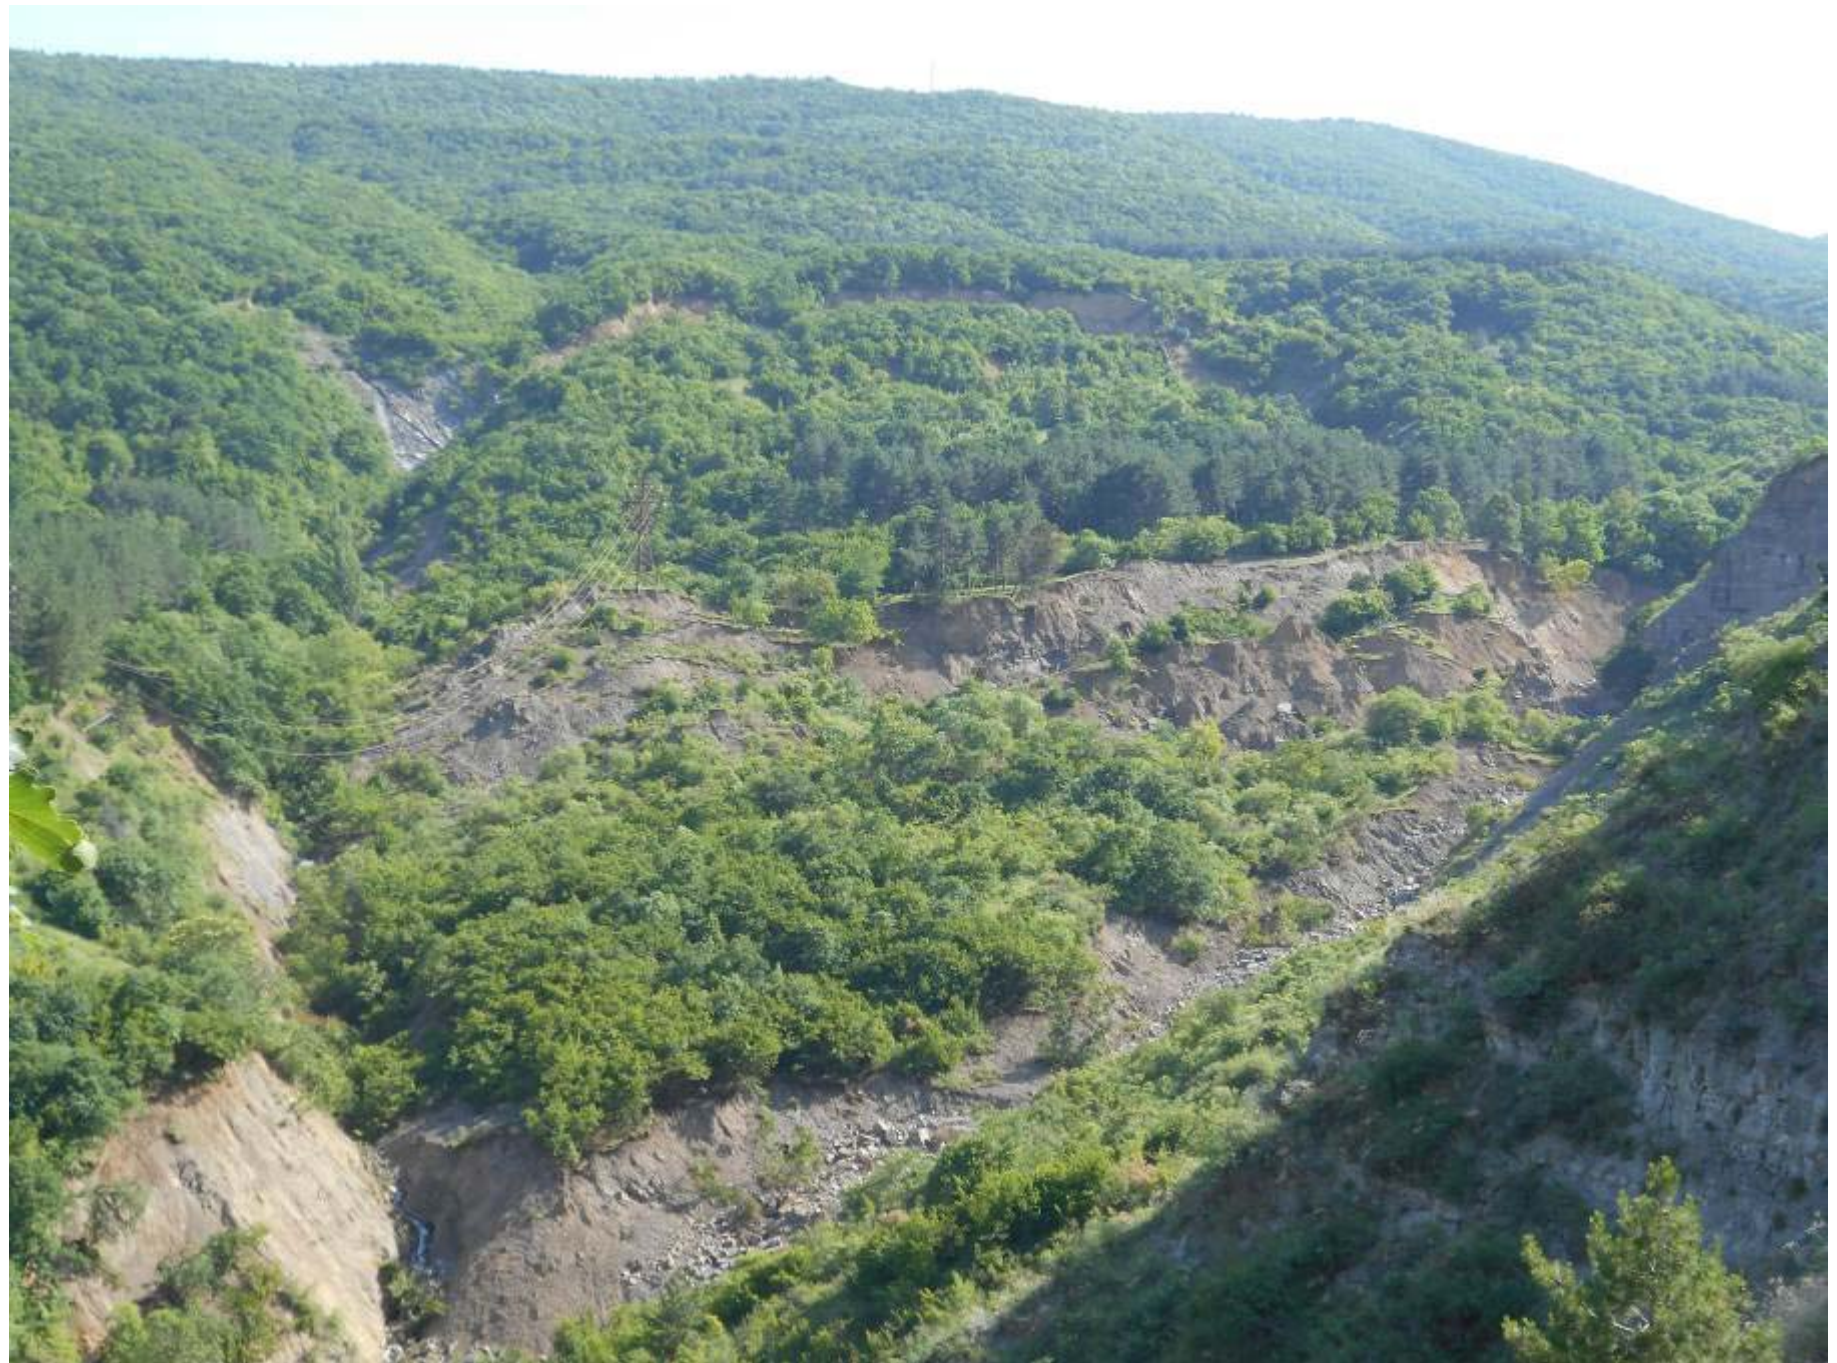
1	მეწყრის № რუკაზე	№ 222
2	ადგილმდებარეობა	ადგილის კოორდინატები: X-475942; Y-4615632; მდ. მტკვრის მარჯვენა სანაპირო, მდ. ვერეს მარჯვენა უსახელო შენაკადის ხეობის მარჯვენა ფერდობი.
3	მეწყრული ფერდის გენეზისი და რელიეფის ხასიათი	ეროზიულ-დენუდაციური გენეზისის ფერდობი, ექსპოზიცია ჩრდილო-დასავლურია, დახრილობა 30-35°.
4	მეწყრული ფერდის გეოლოგიური აგებულება	ფერდობი გეოლოგიური თვალსაზრისით აგებულია ქვედა ოლიგოცენური ასაკის (P <sub>3</sub> <sup>1</sup> ) თიხები, თხელშრეებრივი ქვიშაქვების შუაშრეებით.
5	მეწყრული ფერდის ჰიდროგეოლოგიური პირობები	გრუნტის წყლების გამოსავლები არ ფიქსირდება.
6	მეწყრის მდებარეობა ფერდობის ბაზისის მიმართებით	მეწყერი ბაზისი არის ხეობის კალაპოტი
7	მეწყრული სხეულის საერთო დახასიათება	მეწყრის ფართობია 13.64 ჰა, სიგრძე 333 მ, სიგანე 470 მ.
8	მეწყრული სხეულის ამგები ქანები (გეოლოგიური ინდექსი) და მათი საინჟინრო გეოლოგიური დახასიათება	მეწყერი განვითარებულია თანამედროვე (Q <sub>4</sub> ) ნალექებში.

9	მეწყრის ტიპი და მისი სიღრმე	ტექტოსეიმო მეწყერი ჩამოქცევითი ტიპისაა. სიმძლავრე 8 მეტრი.
10	შედარებითი ასაკი და მეწყრის აქტიურობის ხარისხი	მეწყერი აქტიურია ნელი დინამიკით.
11	მეწყრის წარმოშობის მიზეზები	ატმოსფერული ნალექებით გრუნტების გადატენიანება, ფიზიკური გამოფიტვა, ხევის ბორტების დახრილობა, ხევის გვერდითი ეროზია, კლიმატური და გეოლოგიურ-მორფოლოგიური ფაქტორები.
12	მეწყრის მიერ გამოწვეული ზარალი და საშიშროების რისკი	მეწყერი საშიშროებას არ უქმნის მოსახლეობას ან ინფრასტრუქტურულ ნაგებობას.
13	მეწყრის მიმდებარე ფერდობების მდგრადობის დახასიათება	მეწყრის მიმდებარე ფერდობები არამდგრადია.
14	მეწყრული სხეულისა და მიმდებარე ფერდობების მდგრადობის ღონისძიებების უზრუნველყოფა	შესაბამისი პროექტის საფუძველზე დამცავი ღონისძიების შემუშავება
