# მეწყრის ფურცელი № 1

თარიღი: 27.11.2017 ბაკურ ჯინორია, გიორგი გაფრინდაშვილი

1	მეწყრის # რუკაზე	1
2	ადგილმდებარეობა	X-491381, Y-4623485 მდ. კვირიკობის ხევის მარცხენა უსახელო შენაკადის მარცხენა ფერდობი
3	მეწყრული ფერდობის გენეზისი და რელიეფის ხასიათი	ჩრდილოური ექსპოზიციის 25-30° დახრილობის, ჩრდილოეთ ექსპოზიციის ფერდობი
4	მეწყრული ფერდობის გეოლოგიური აგებულება	მეწყრის ფერდობის გეოლოგიურ აგებულებაში მონაწილეობენ ქვედა მიოცენური ასაკის, კოწახურის იარუსის ნალექებით (N <sub>1</sub> <sup>1</sup> cz), რომლებიც წარმოდგენილია მუქი, თხელშრეებრივი თიხებით და ქვიშაქვებით
5	მეწყრული ფერდობის ჰიდროგეოლოგიური პირობები	ზედაპირზე გრუნტის წყლების გამოსავლები არ ფიქსირდება.
6	მეწყრის ბაზისის მდებარეობა ფერდობთან მიმართებაში	მეწყრის ბაზისი არის ხეობის კალაპოტი
7	მეწყრული სხეულის საერთო დახასიათება	მეწყრის სიგრძე: 15 მ სიგანე: 10 მ ფართობი: 0.054 ჰა. მეწყრულ სხეულზე ფიქსირდება ძირითადი ქანების გამოსავლები. ხეობის ძირი დაფარულია ხე-მცენარეულობით. მიმდებარე ფერდობები და ხეობის დიდი ნაწილი მეწყრულია.

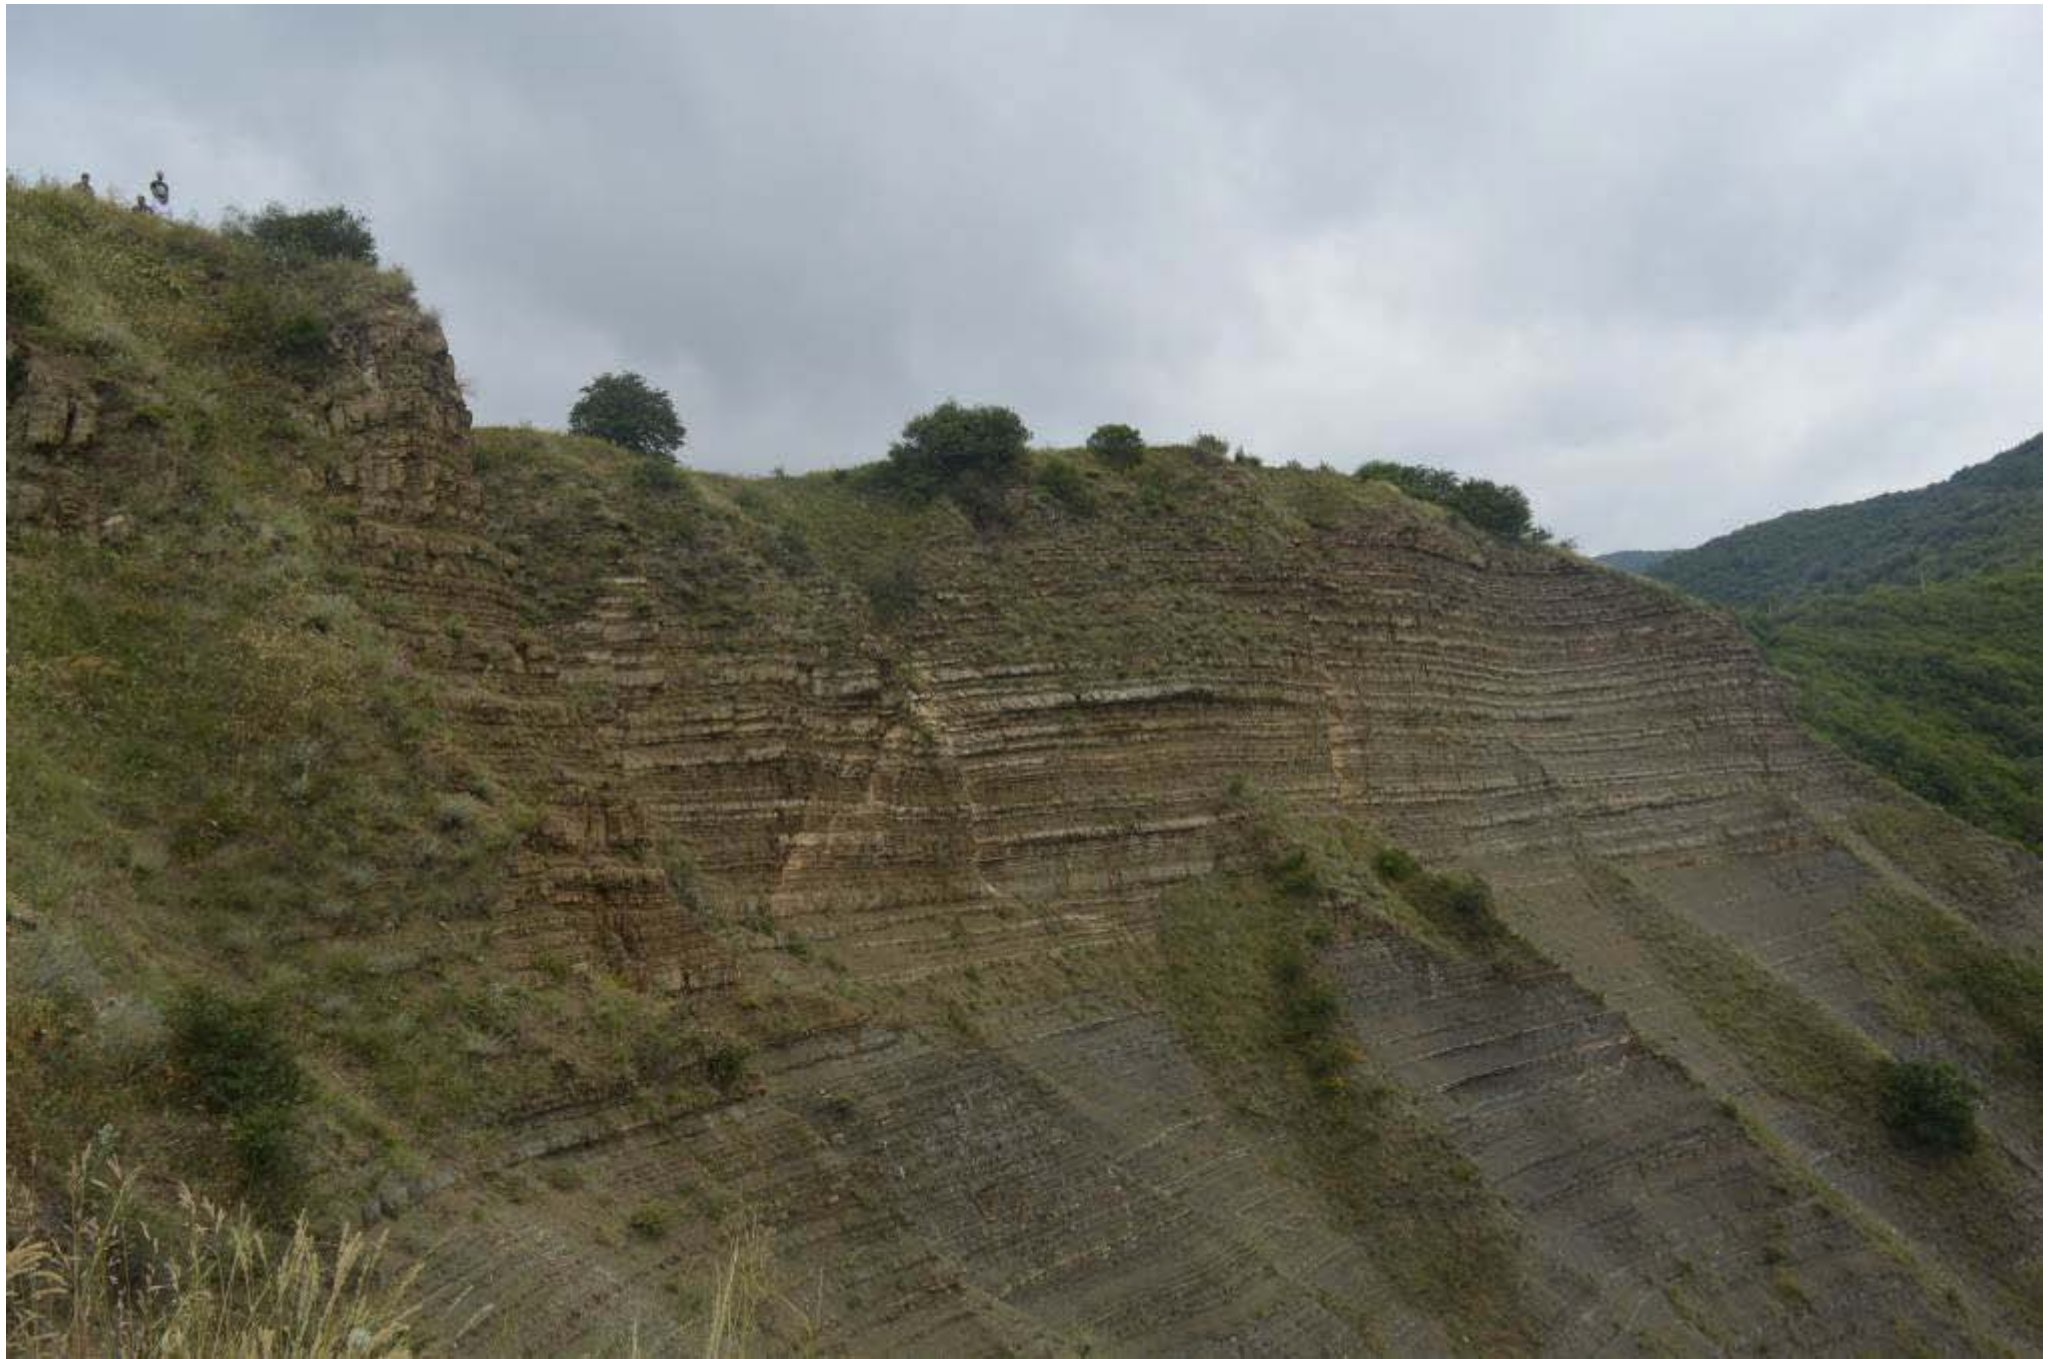
1	მეწყრის № რუკაზე	№ 223
2	ადგილმდებარეობა	ადგილის კოორდინატები: X-466973; Y-4613931; მდ. მტკვრის მარჯვენა სანაპირო, კვესეთის დასახლება, მდ. ვერეს მარჯვენა შენაკადი მდ. კვესეთის წყლის ხეობის მარჯვენა ფერდობი.
3	მეწყრული ფერდის გენეზისი და რელიეფის ხასიათი	ეროზიულ-დენუდაციური გენეზისის ფერდობი, ექსპოზიცია სამხრეთ-დასავლურია, დახრილობა 60-65°.
4	მეწყრული ფერდის გეოლოგიური აგებულება	ფერდობი გეოლოგიური თვალსაზრისით აგებულია ქვედა ოლიგოცენური ასაკის (P <sub>3</sub> <sup>1</sup> ) თიხები, თხელშრეებრივი ქვიშაქვების შუაშრეებით.
5	მეწყრული ფერდის ჰიდროგეოლოგიური პირობები	გრუნტის წყლების გამოსავლები არ ფიქსირდება.
6	მეწყრის მდებარეობა ფერდობის ბაზისის მიმართებით	მეწყერი ბაზისი არის ხეობის კალაპოტი
7	მეწყრული სხეულის საერთო დახასიათება	მეწყრის ფართობია 0.09 ჰა, სიგრძე 42 მ, სიგანე 20 მ.
8	მეწყრული სხეულის ამგები ქანები (გეოლოგიური ინდექსი) და მათი საინჟინრო გეოლოგიური დახასიათება	მეწყერი განვითარებულია თანამედროვე (Q <sub>4</sub> ) ნალექებში.

9	მეწყრის ტიპი და მისი სიღრმე	კლიმატოგენური-სანაპირო ჩამოქცევითი ტიპისაა. სიმძლავრე 3-4 მეტრი.
10	შედარებითი ასაკი და მეწყრის აქტიურობის ხარისხი	მეწყერი აქტიურია ნელი დინამიკით.
11	მეწყრის წარმოშობის მიზეზები	ატმოსფერული ნალექებით გრუნტების გადატენიანება, ფიზიკური გამოფიტვა, ხევის ბორტების დახრილობა, ხევის გვერდითი ეროზია, კლიმატური და გეოლოგიურ-მორფოლოგიური ფაქტორები.
12	მეწყრის მიერ გამოწვეული ზარალი და საშიშროების რისკი	მეწყერი საშიშროებას არ უქმნის მოსახლეობას ან ინფრასტრუქტურულ ნაგებობას.
13	მეწყრის მიმდებარე ფერდობების მდგრადობის დახასიათება	მეწყრის მიმდებარე ფერდობები არამდგრადია.
14	მეწყრული სხეულისა და მიმდებარე ფერდობების მდგრადობის ღონისძიებების უზრუნველყოფა	მოსალოდნელი არასასურველი შედეგი უმნიშვნელოა, ღონისძიების გატარება არამიზანშეწონილია.

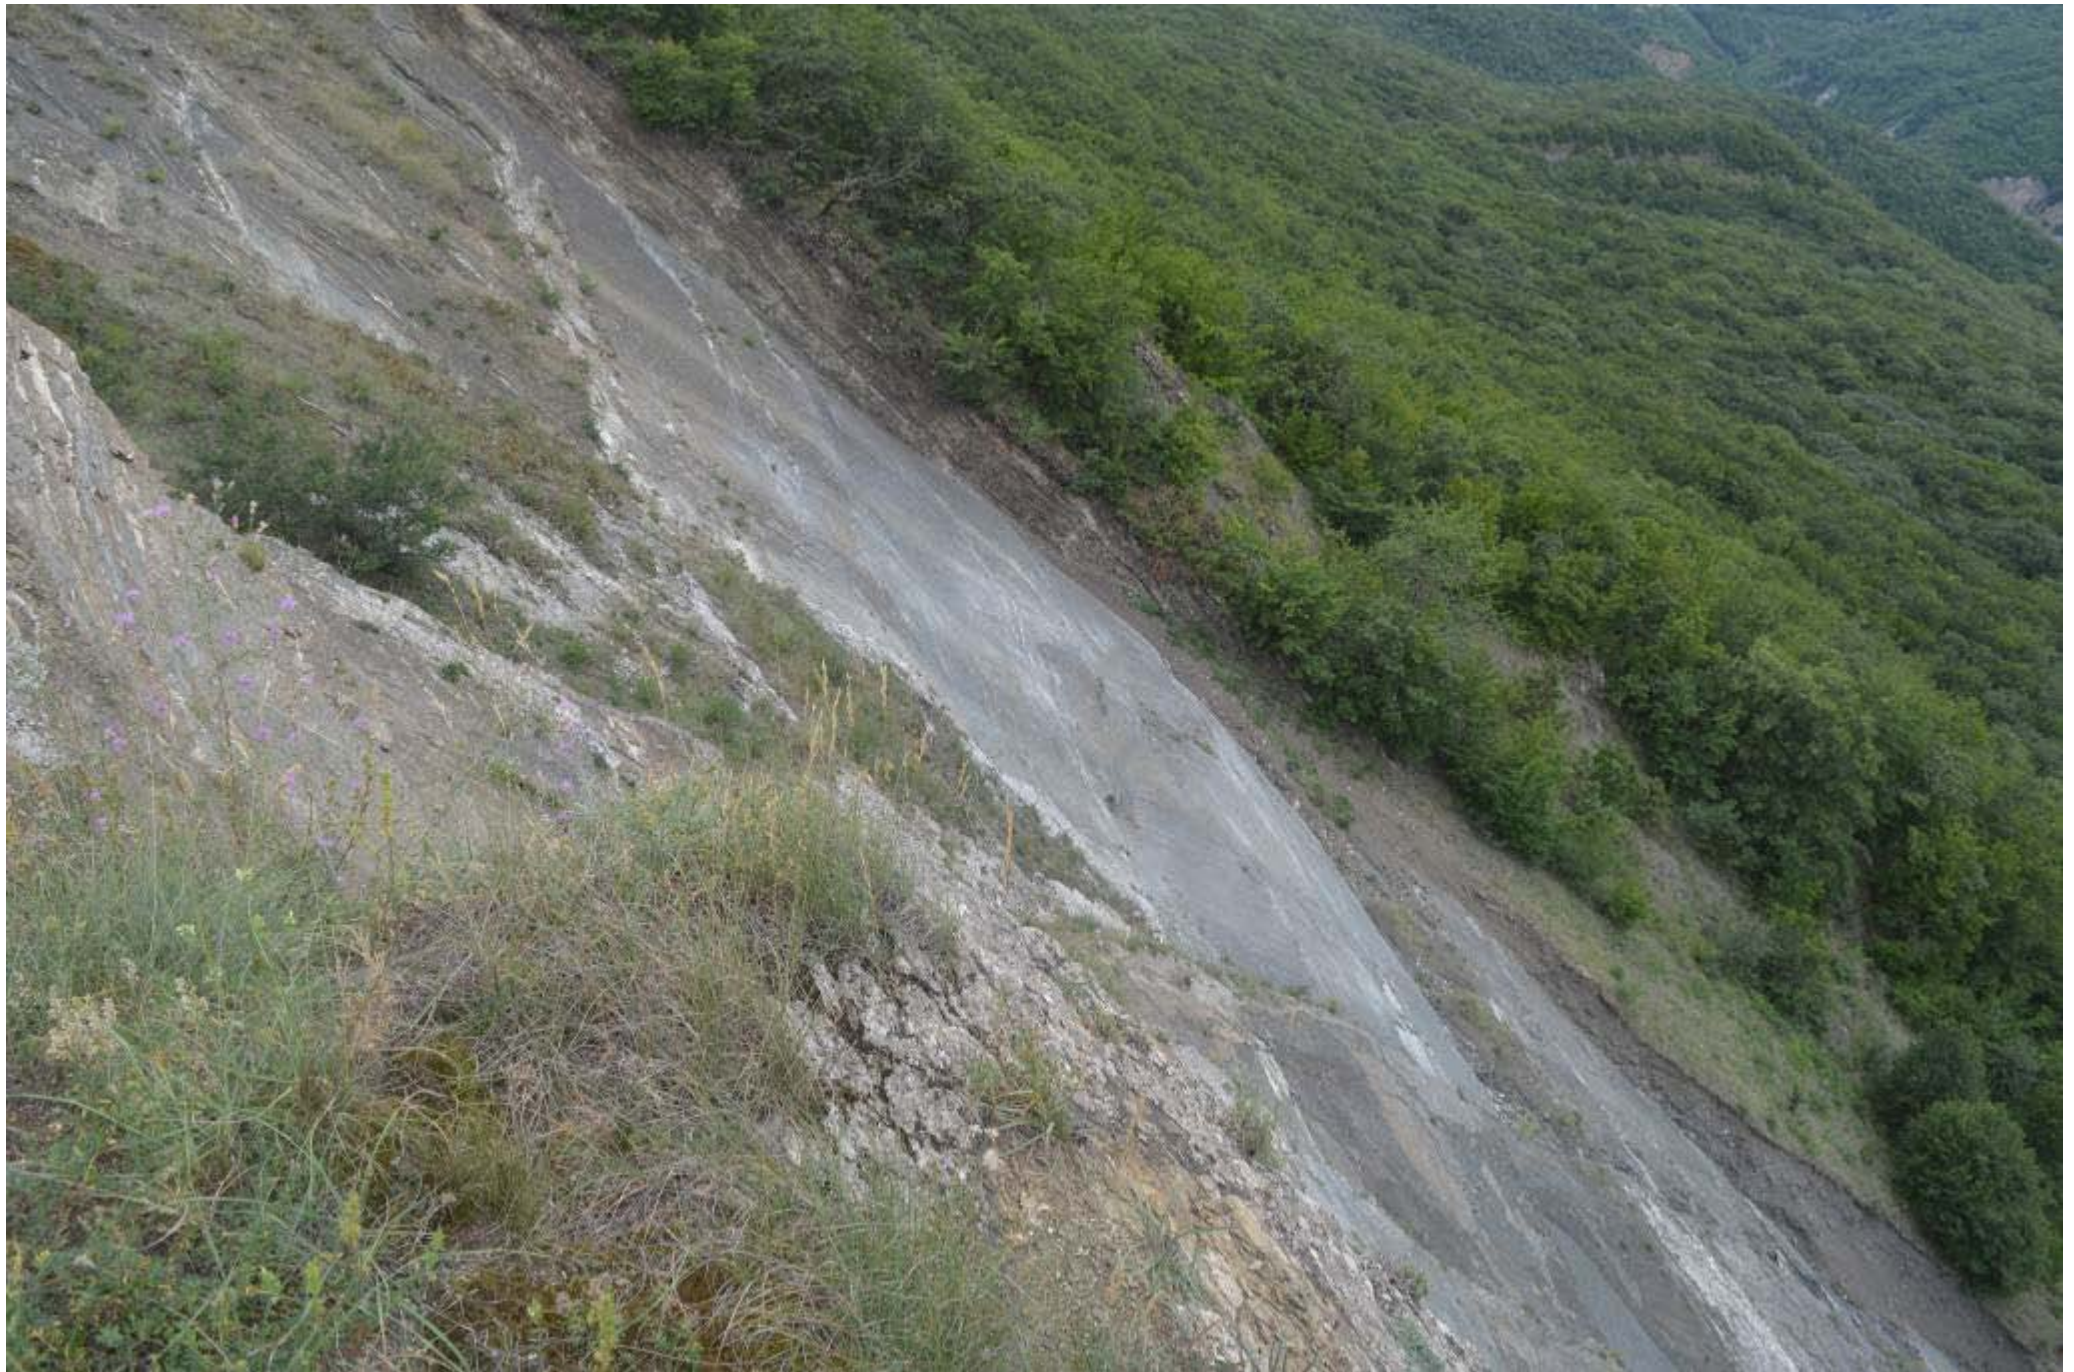
1	მეწყრის № რუკაზე	№ 224
2	ადგილმდებარეობა	ადგილის კოორდინატები: X-466840; Y-4614369; მდ. მტკვრის მარჯვენა სანაპირო, კვესეთის დასახლება, მდ. ვერეს ხეობიდან აღმოსავლეთით.
3	მეწყრული ფერდის გენეზისი და რელიეფის ხასიათი	ეროზიულ-დენუდაციური გენეზისის ფერდობი, ექსპოზიცია ჩრდილო-დასავლურია, დახრილობა 45-50°.
4	მეწყრული ფერდის გეოლოგიური აგებულება	ფერდობი გეოლოგიური თვალსაზრისით აგებულია ქვედა ოლიგოცენური ასაკის (P <sub>3</sub> <sup>1</sup> ) თიხები, თხელშრეებრივი ქვიშაქვების შუაშრეებით.
5	მეწყრული ფერდის ჰიდროგეოლოგიური პირობები	გრუნტის წყლების გამოსავლები არ ფიქსირდება.
6	მეწყრის მდებარეობა ფერდობის ბაზისის მიმართებით	მეწყერი ბაზისი არის ხეობის კალაპოტი
7	მეწყრული სხეულის საერთო დახასიათება	მეწყრის ფართობია 1.32 ჰა, სიგრძე 202 მ, სიგანე 62 მ.
8	მეწყრული სხეულის ამგები ქანები (გეოლოგიური ინდექსი) და მათი საინჟინრო გეოლოგიური დახასიათება	მეწყერი განვითარებულია თანამედროვე (Q <sub>4</sub> ) ნალექებში.
9	მეწყრის ტიპი და მისი სიღრმე	კლიმატოგენური-სანაპირო მეწყერი ჩამოქცევითი ტიპისაა. სიმძლავრე 1-2 მეტრი.

10	შედარებითი ასაკი და მეწყრის აქტიურობის ხარისხი	მეწყერი აქტიურია ნელი დინამიკით.
11	მეწყრის წარმოშობის მიზეზები	ატმოსფერული ნალექებით გრუნტების გადატენიანება, ფიზიკური გამოფიტვა, ხევის ბორტების დახრილობა, ხევის გვერდითი ეროზია, კლიმატური და გეოლოგიურ-მორფოლოგიური ფაქტორები.
12	მეწყრის მიერ გამოწვეული ზარალი და საშიშროების რისკი	მეწყერი საშიშროებას არ უქმნის მოსახლეობას ან ინფრასტრუქტურულ ნაგებობას.
13	მეწყრის მიმდებარე ფერდობების მდგრადობის დახასიათება	მეწყრის მიმდებარე ფერდობები არამდგრადია.
14	მეწყრული სხეულისა და მიმდებარე ფერდობების მდგრადობის ღონისძიებების უზრუნველყოფა	მოსალოდნელი არასასურველი შედეგი უმნიშვნელოა, ღონისძიების გატარება არამიზანშეწონილია.

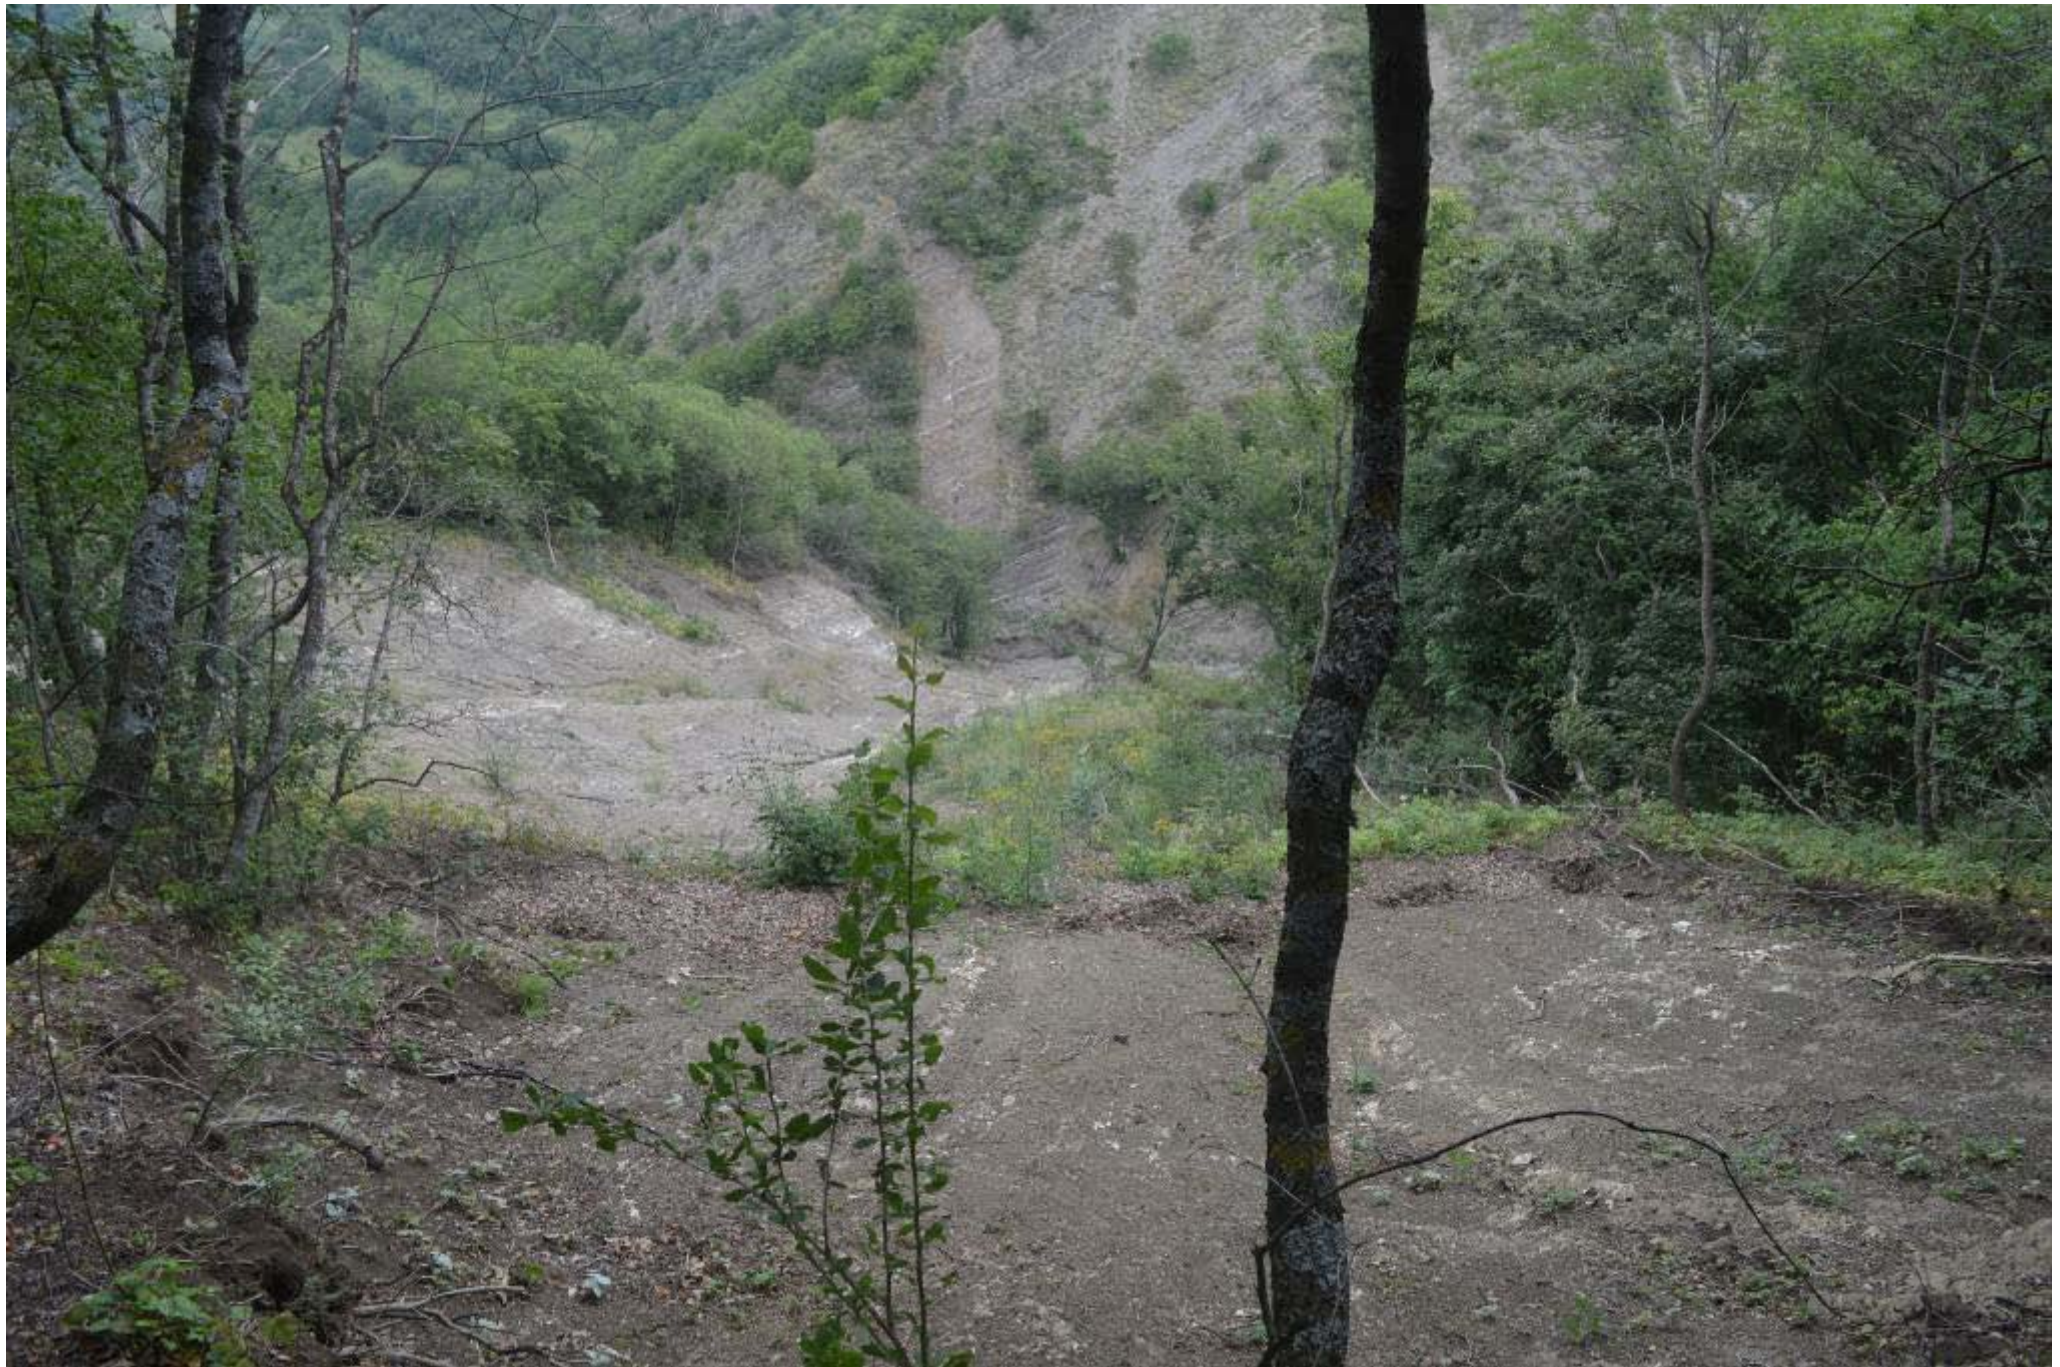
1	მეწყერის № რუკაზე	№ 225
2	ადგილმდებარეობა	ადგილის კოორდინატები: X-466882; Y-4614422; მდ. მტკვრის მარჯვენა სანაპირო, კვესეთის დასახლება, მდ. ვერეს ხეობიდან აღმოსავლეთით მდ. კვესეთის წყლის მარჯვენა ფერდობი.
3	მეწყერული ფერდის გენეზისი და რელიეფის ხასიათი	ეროზიულ-დენუდაციური გენეზისის ფერდობი, ექსპოზიცია ჩრდილო-დასავლურია, დახრილობა 45-50°.
4	მეწყერული ფერდის გეოლოგიური აგებულება	ფერდობი გეოლოგიური თვალსაზრისით აგებულია ქვედა ოლიგოცენური ასაკის (P <sub>3</sub> <sup>1</sup> ) თიხები, თხელშრეებრივი ქვიშაქვების შუაშრეებით.
5	მეწყერული ფერდის ჰიდროგეოლოგიური პირობები	გრუნტის წყლების გამოსავლები არ ფიქსირდება.
6	მეწყერის მდებარეობა ფერდობის ბაზისის მიმართებით	მეწყერი ბაზისი არის ხეობის კალაპოტი
7	მეწყერული სხეულის საერთო დახასიათება	მეწყერის ფართობია 0.24 ჰა, სიგრძე 195 მ, სიგანე 15 მ. მეწყერის სრიალის ზედაპირზე ფიქსირება ძირითადების გამოსავლები.
8	მეწყერული სხეულის ამგები ქანები (გეოლოგიური ინდექსი) და მათი საინჟინრო გეოლოგიური დახასიათება	მეწყერი განვითარებულია თანამედროვე (Q <sub>4</sub> ) ნალექებში.

9	მეწყერის ტიპი და მისი სიღრმე	კლიმატოგენური-სანაპირო მეწყერი ჩამოქცევითი ტიპისაა. სიმძლავრე 1-2 მეტრი.
10	შედარებითი ასაკი და მეწყერის აქტიურობის ხარისხი	მეწყერი აქტიურია ნელი დინამიკით.
11	მეწყერის წარმოშობის მიზეზები	ატმოსფერული ნალექებით გრუნტების გადატენიანება, ფიზიკური გამოფიტვა, ხევის ბორტების დახრილობა, ხევის გვერდითი ეროზია, კლიმატური და გეოლოგიურ-მორფოლოგიური ფაქტორები.
12	მეწყერის მიერ გამოწვეული ზარალი და საშიშროების რისკი	მეწყერი საშიშროებას არ უქმნის მოსახლეობას ან ინფრასტრუქტურულ ნაგებობას.
13	მეწყერის მიმდებარე ფერდობების მდგრადობის დახასიათება	მეწყერის მიმდებარე ფერდობები არამდგრადია.
14	მეწყერული სხეულისა და მიმდებარე ფერდობების მდგრადობის ღონისძიებების უზრუნველყოფა	მოსალოდნელი არასასურველი შედეგი უმნიშვნელოა, ღონისძიების გატარება არამიზანშეწონილია.

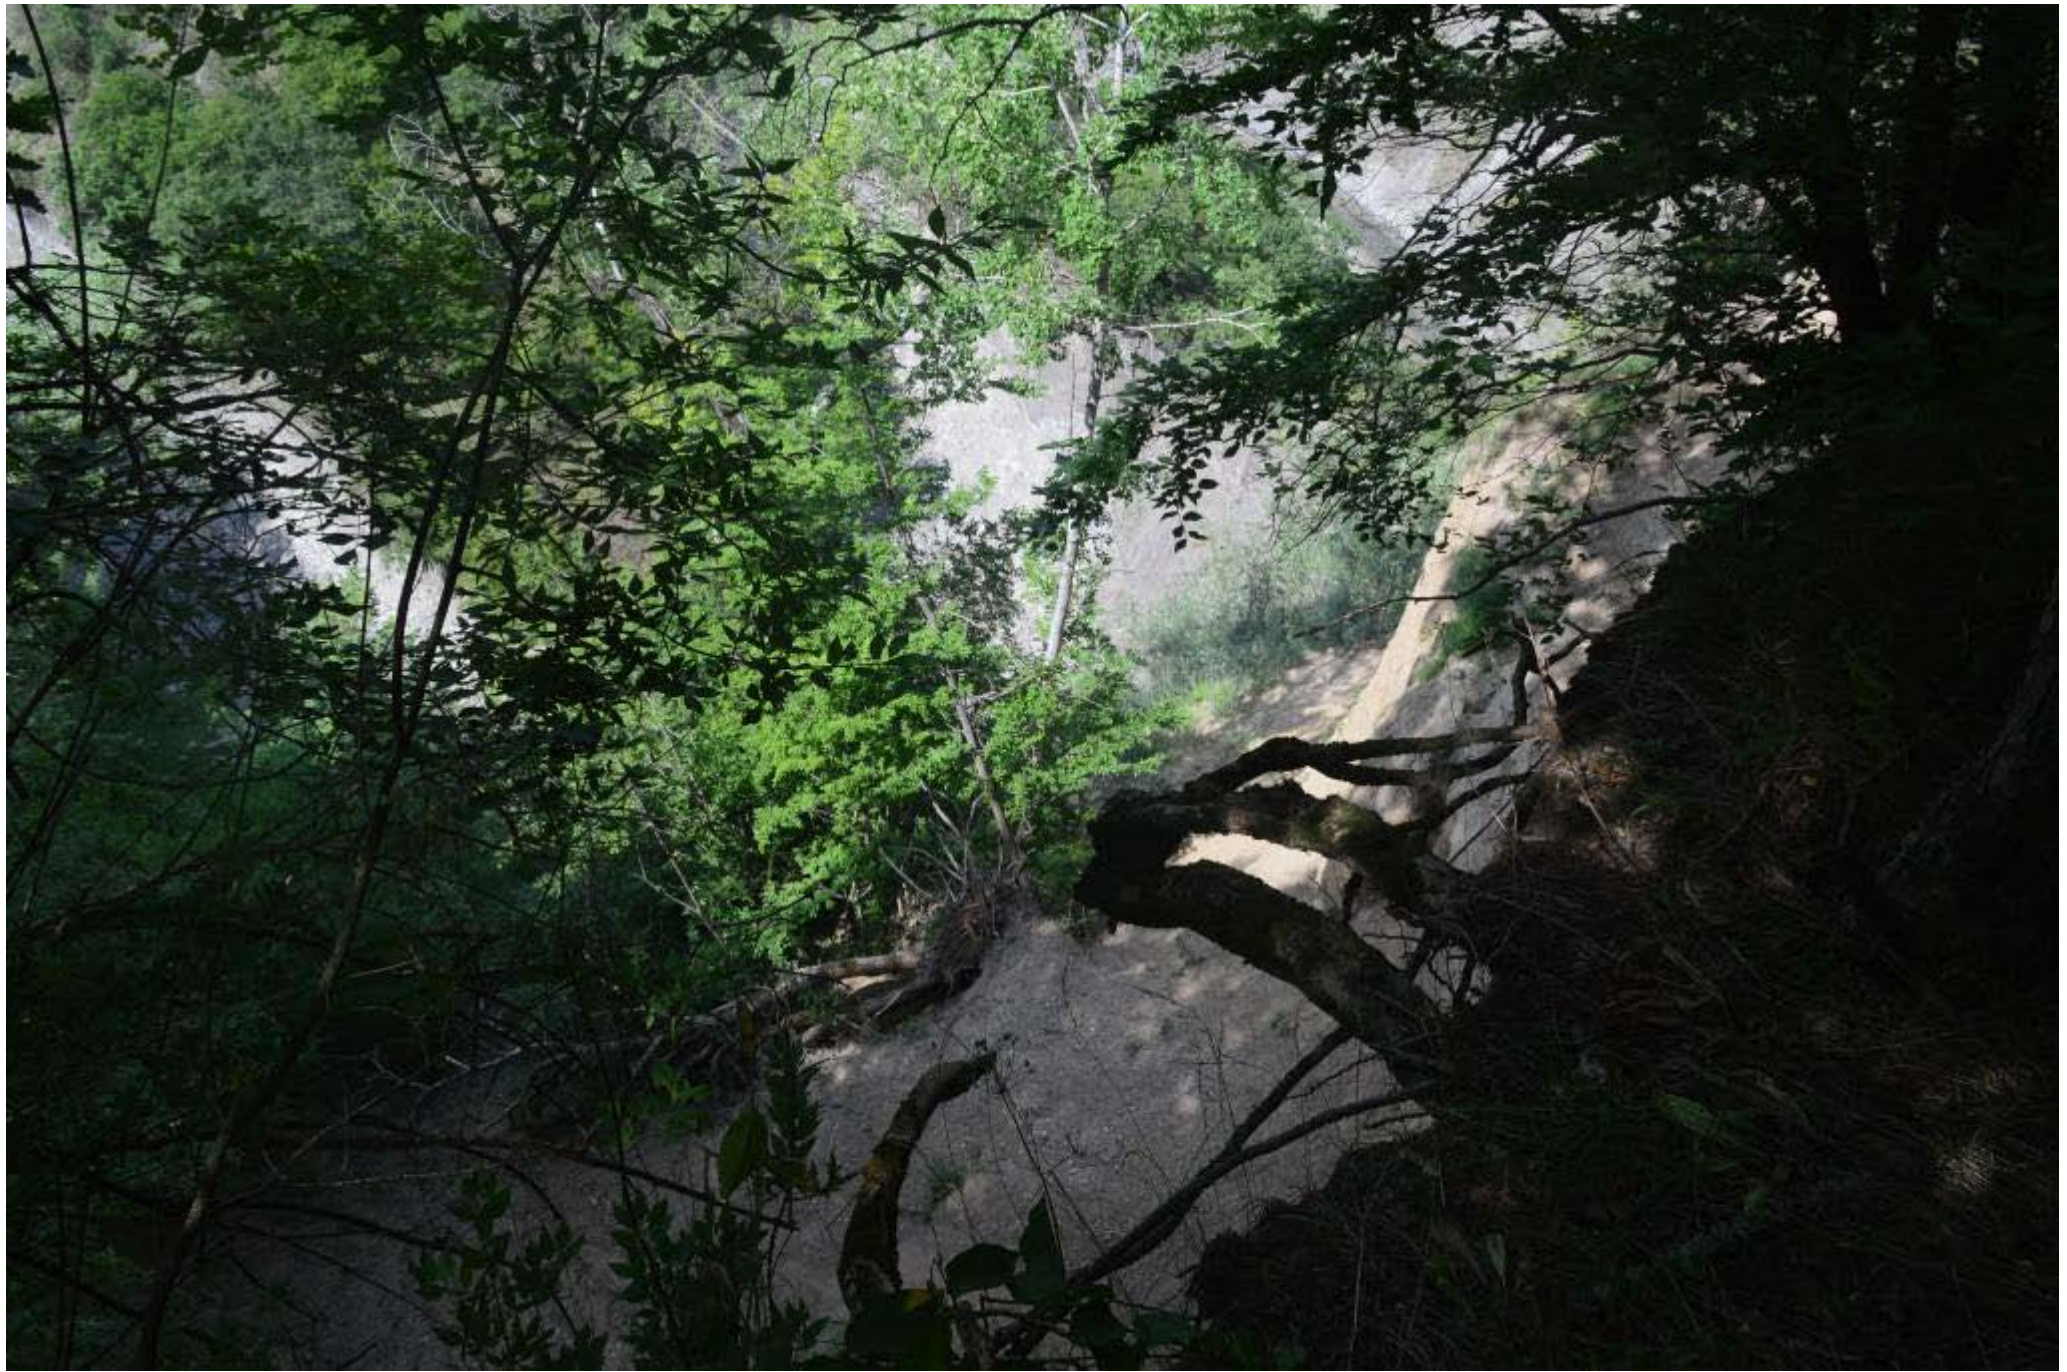
1	მეწყერის № რუკაზე	№ 226
2	ადგილმდებარეობა	ადგილის კოორდინატები: X-467068; Y-4615395; მდ. მტკვრის მარჯვენა სანაპირო, მდ. ვერეს ხეობის შუა ნაწილის მარჯვენა ფერდობი.
3	მეწყერული ფერდის გენეზისი და რელიეფის ხასიათი	ეროზიულ-დენუდაციური გენეზისის ფერდობი, ექსპოზიცია ჩრდილო-დასავლურია, დახრილობა 45-50°.
4	მეწყერული ფერდის გეოლოგიური აგებულება	ფერდობი გეოლოგიური თვალსაზრისით აგებულია ქვედა ოლიგოცენური ასაკის (P <sub>3</sub> <sup>1</sup> ) თიხები, თხელშრეებრივი ქვიშაქვების შუაშრეებით.
5	მეწყერული ფერდის ჰიდროგეოლოგიური პირობები	გრუნტის წყლების გამოსავლები არ ფიქსირდება.
6	მეწყერის მდებარეობა ფერდობის ბაზისის მიმართებით	მეწყერი ბაზისი არის ხეობის კალაპოტი
7	მეწყერული სხეულის საერთო დახასიათება	მეწყერის ფართობია 0.3 ჰა, სიგრძე 49 მ, სიგანე 60 მ. მეწყერის სრიალის ზედაპირზე ფიქსირება ძირითადების გამოსავლები.
8	მეწყერული სხეულის ამგები ქანები (გეოლოგიური ინდექსი) და მათი საინჟინრო გეოლოგიური დახასიათება	მეწყერი განვითარებულია თანამედროვე (Q <sub>4</sub> ) ნალექებში.

9	მეწყერის ტიპი და მისი სიღრმე	კლიმატოგენური-სანაპირო მეწყერი ჩამოქცევითი ტიპისაა. სიმძლავრე 2-3 მეტრი.
10	შედარებითი ასაკი და მეწყერის აქტიურობის ხარისხი	მეწყერი აქტიურია ნელი დინამიკით.
11	მეწყერის წარმოშობის მიზეზები	ატმოსფერული ნალექებით გრუნტების გადატენიანება, ფიზიკური გამოფიტვა, ხევის ბორტების დახრილობა, ხევის გვერდითი ეროზია, კლიმატური და გეოლოგიურ-მორფოლოგიური ფაქტორები.
12	მეწყერის მიერ გამოწვეული ზარალი და საშიშროების რისკი	მეწყერი საშიშროებას არ უქმნის მოსახლეობას ან ინფრასტრუქტურულ ნაგებობას.
13	მეწყერის მიმდებარე ფერდობების მდგრადობის დახასიათება	მეწყერის მიმდებარე ფერდობები არამდგრადია.
14	მეწყერული სხეულისა და მიმდებარე ფერდობების მდგრადობის ღონისძიებების უზრუნველყოფა	მოსალოდნელი არასასურველი შედეგი უმნიშვნელოა, ღონისძიების გატარება არამიზანშეწონილია.

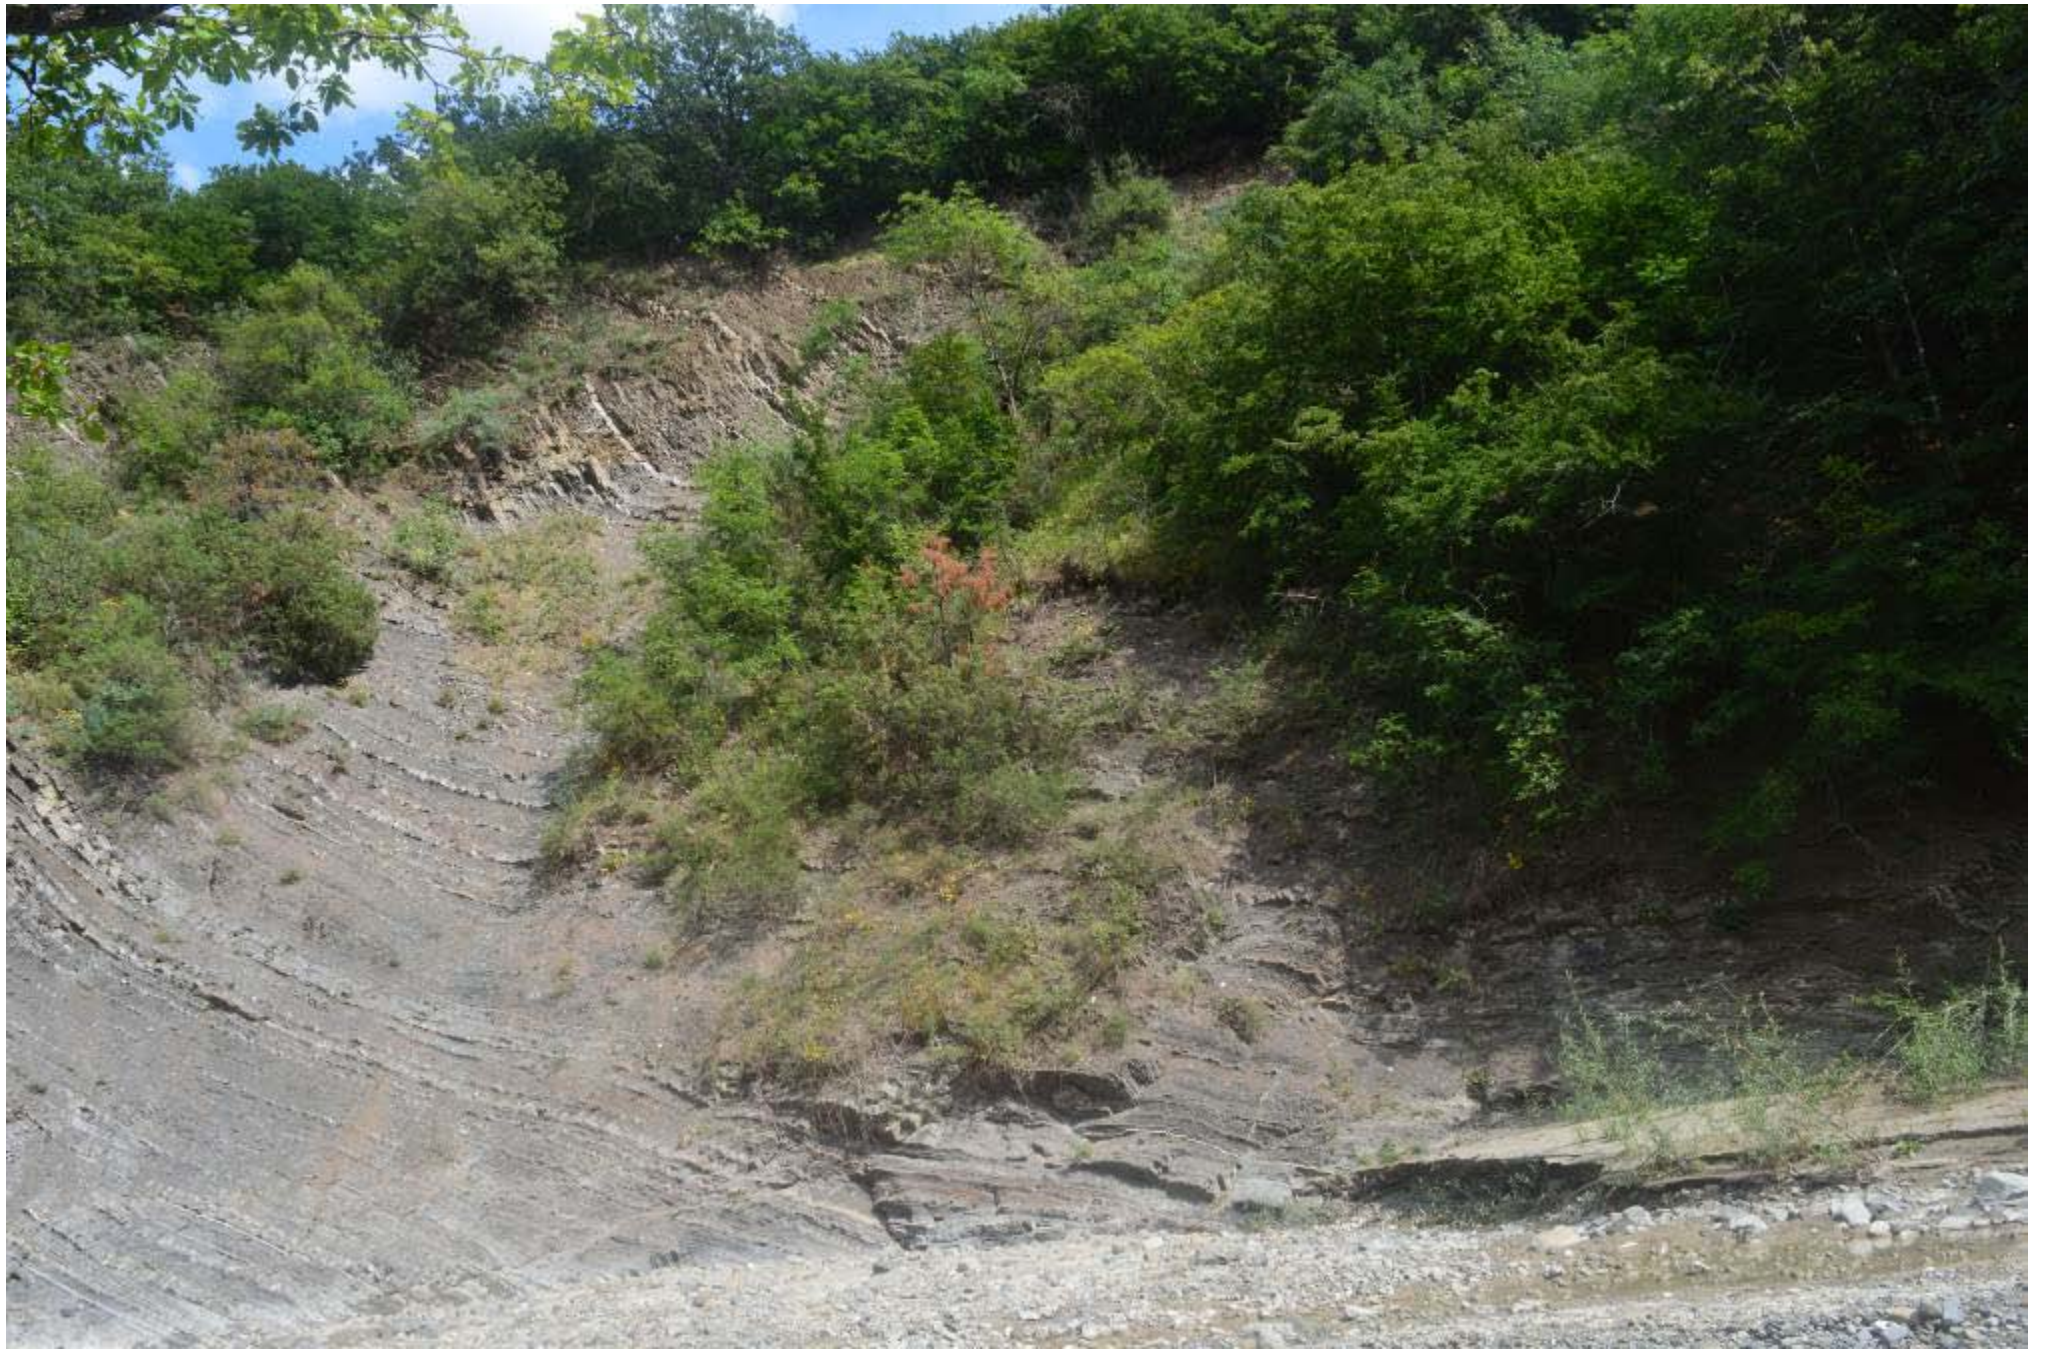
1	მეწყერის № რუკაზე	№ 227
2	ადგილმდებარეობა	ადგილის კოორდინატები: X-466595; Y-4615282; მდ. მტკვრის მარჯვენა სანაპირო, მდ. ვერეს ხეობის შუა ნაწილის მარჯვენა ფერდობი.
3	მეწყერული ფერდის გენეზისი და რელიეფის ხასიათი	ეროზიულ-დენუდაციური გენეზისის ფერდობი, ექსპოზიცია ჩრდილო-დასავლურია, დახრილობა 45-50°.
4	მეწყერული ფერდის გეოლოგიური აგებულება	ფერდობი გეოლოგიური თვალსაზრისით აგებულია ქვედა ოლიგოცენური ასაკის (P <sub>3</sub> <sup>1</sup> ) თიხები, თხელშრეებრივი ქვიშაქვების შუაშრეებით.
5	მეწყერული ფერდის ჰიდროგეოლოგიური პირობები	გრუნტის წყლების გამოსავლები არ ფიქსირდება.
6	მეწყერის მდებარეობა ფერდობის ბაზისის მიმართებით	მეწყერი ბაზისი არის ხეობის კალაპოტი
7	მეწყერული სხეულის საერთო დახასიათება	მეწყერის ფართობია 0.29 ჰა, სიგრძე 40 მ, სიგანე 65 მ. მეწყერის სრიალის ზედაპირზე ფიქსირება ძირითადების გამოსავლები.
8	მეწყერული სხეულის ამგები ქანები (გეოლოგიური ინდექსი) და მათი საინჟინრო გეოლოგიური დახასიათება	მეწყერი განვითარებულია თანამედროვე (Q <sub>4</sub> ) ნალექებში.

9	მეწყერის ტიპი და მისი სიღრმე	კლიმატოგენური-სანაპირო მეწყერი ჩამოქცევითი ტიპისაა. სიმძლავრე 2-3 მეტრი.
10	შედარებითი ასაკი და მეწყერის აქტიურობის ხარისხი	მეწყერი აქტიურია ნელი დინამიკით.
11	მეწყერის წარმოშობის მიზეზები	ატმოსფერული ნალექებით გრუნტების გადატენიანება, ფიზიკური გამოფიტვა, ხევის ბორტების დახრილობა, ხევის გვერდითი ეროზია, კლიმატური და გეოლოგიურ-მორფოლოგიური ფაქტორები.
12	მეწყერის მიერ გამოწვეული ზარალი და საშიშროების რისკი	მეწყერი საშიშროებას არ უქმნის მოსახლეობას ან ინფრასტრუქტურულ ნაგებობას.
13	მეწყერის მიმდებარე ფერდობების მდგრადობის დახასიათება	მეწყერის მიმდებარე ფერდობები არამდგრადია.
14	მეწყერული სხეულისა და მიმდებარე ფერდობების მდგრადობის ღონისძიებების უზრუნველყოფა	მოსალოდნელი არასასურველი შედეგი უმნიშვნელოა, ღონისძიების გატარება არამიზანშეწონილია.

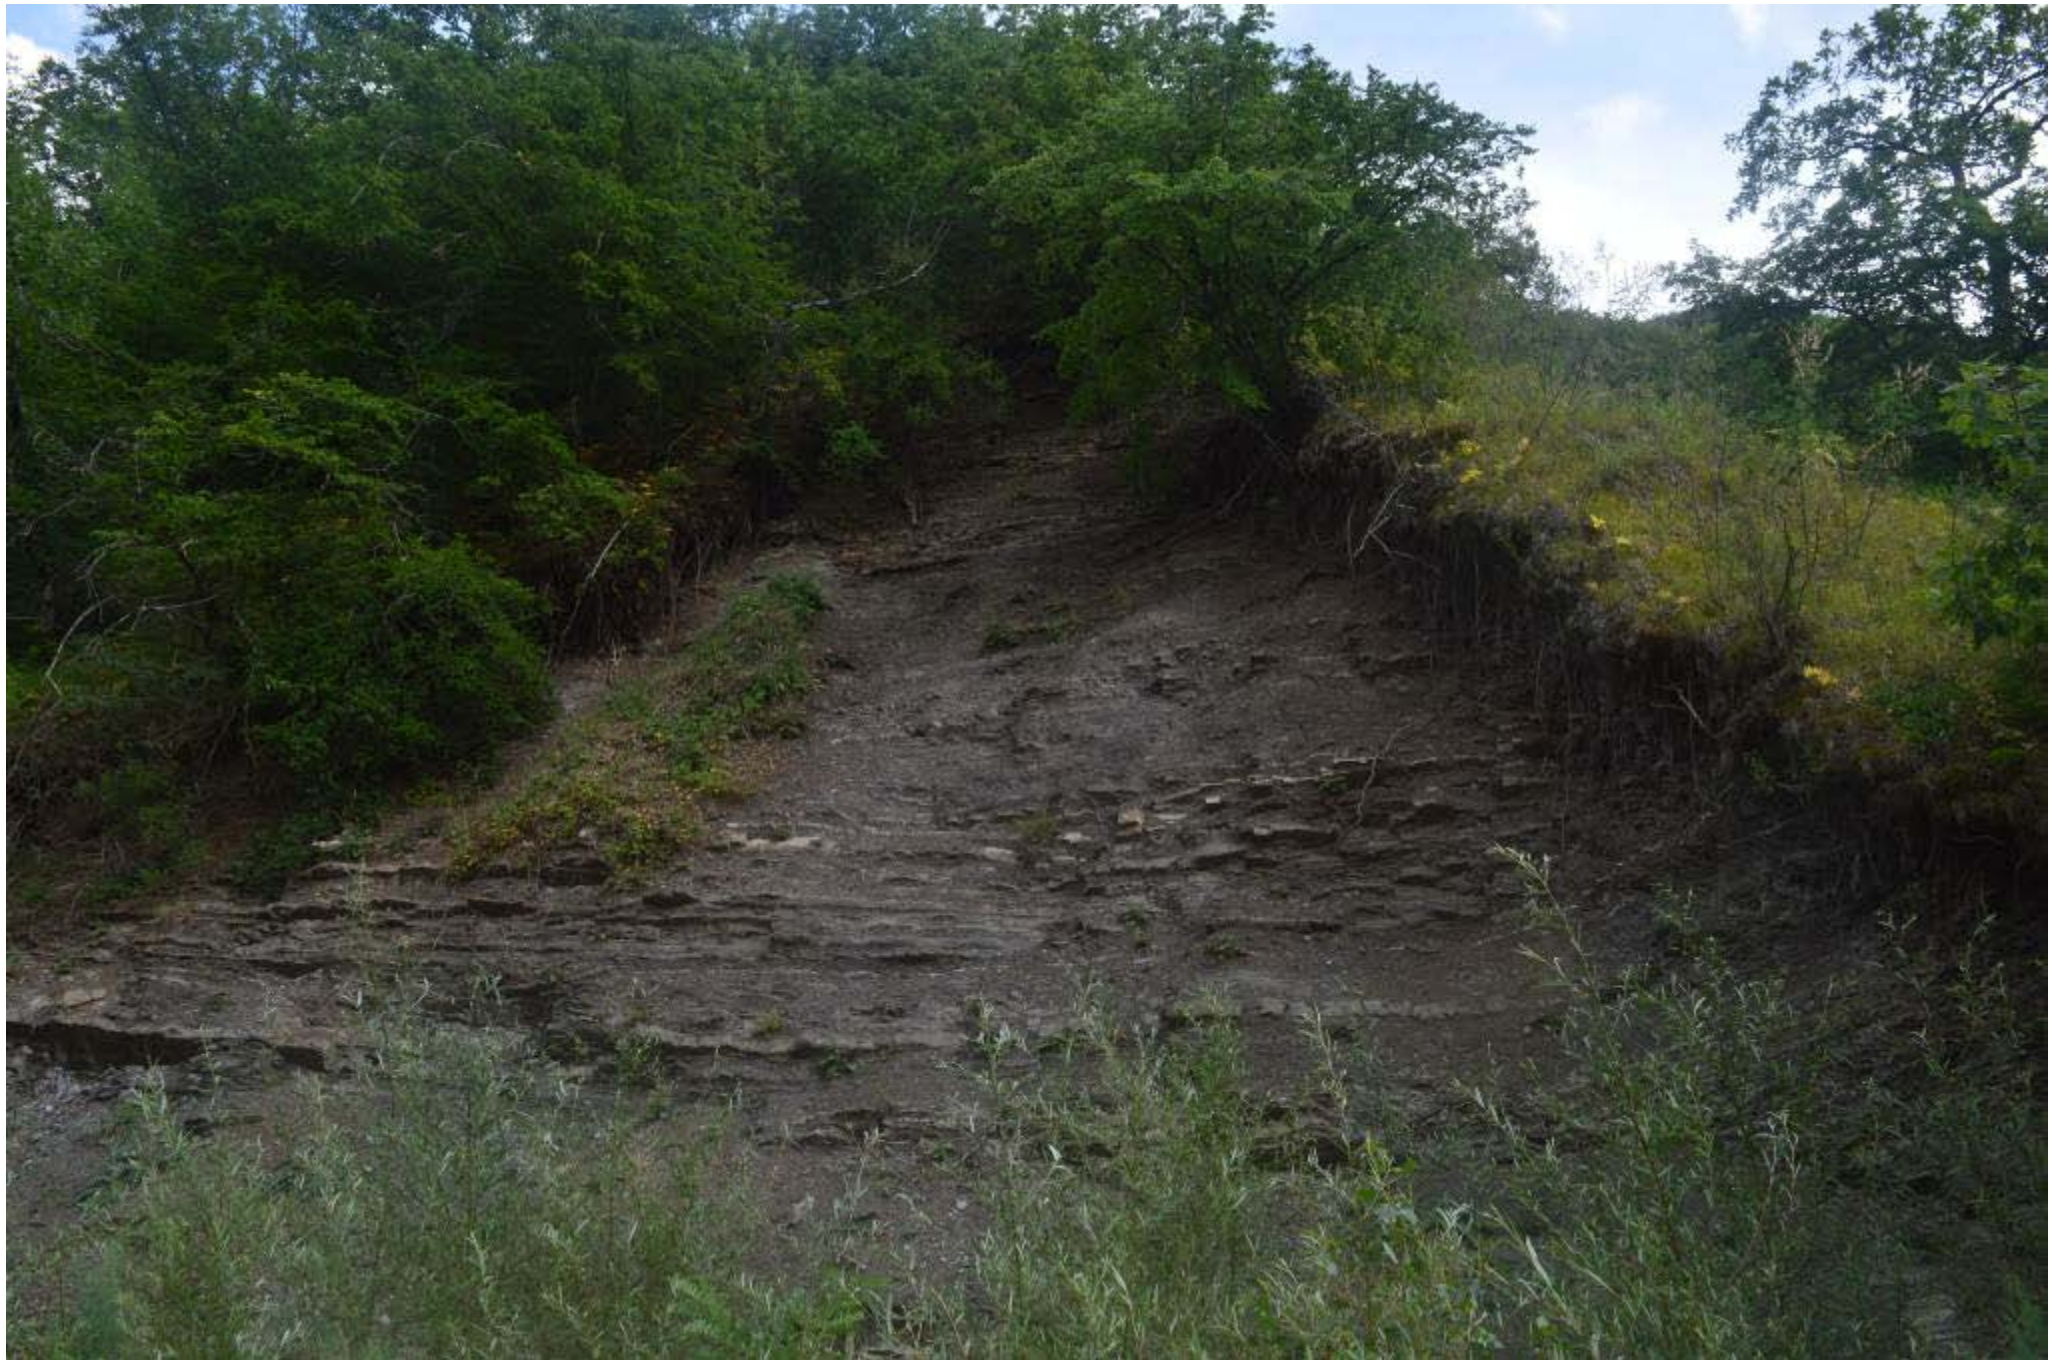
1	მეწყერის № რუკაზე	№ 228
2	ადგილმდებარეობა	ადგილის კოორდინატები: X-466616; Y-4615335; მდ. მტკვრის მარჯვენა სანაპირო, მდ. ვერეს ხეობის შუა ნაწილის მარჯვენა ფერდობი.
3	მეწყერული ფერდის გენეზისი და რელიეფის ხასიათი	ეროზიულ-დენუდაციური გენეზისის ფერდობი, ექსპოზიცია ჩრდილო-დასავლურია, დახრილობა 45-50°.
4	მეწყერული ფერდის გეოლოგიური აგებულება	ფერდობი გეოლოგიური თვალსაზრისით აგებულია ქვედა ოლიგოცენური ასაკის (P <sub>3</sub> <sup>1</sup> ) თიხები, თხელშრეებრივი ქვიშაქვების შუაშრეებით.
5	მეწყერული ფერდის ჰიდროგეოლოგიური პირობები	გრუნტის წყლების გამოსავლები არ ფიქსირდება.
6	მეწყერის მდებარეობა ფერდობის ბაზისის მიმართებით	მეწყერი ბაზისი არის ხეობის კალაპოტი
7	მეწყერული სხეულის საერთო დახასიათება	მეწყერის ფართობია 0.02 ჰა, სიგრძე 1 2 მ, სიგანე 15 მ. მეწყერის სრიალის ზედაპირზე ფიქსირება ძირითადების გამოსავლები.
8	მეწყერული სხეულის ამგები ქანები (გეოლოგიური ინდექსი) და მათი საინჟინრო გეოლოგიური დახასიათება	მეწყერი განვითარებულია თანამედროვე (Q <sub>4</sub> ) ნალექებში.

9	მეწყერის ტიპი და მისი სიღრმე	კლიმატოგენური-სანაპირო მეწყერი ჩამოქცევითი ტიპისაა. სიმძლავრე 1-2 მეტრი.
10	შედარებითი ასაკი და მეწყერის აქტიურობის ხარისხი	მეწყერი აქტიურია ნელი დინამიკით.
11	მეწყერის წარმოშობის მიზეზები	ატმოსფერული ნალექებით გრუნტების გადატენიანება, ფიზიკური გამოფიტვა, ხევის ბორტების დახრილობა, ხევის გვერდითი ეროზია, კლიმატური და გეოლოგიურ-მორფოლოგიური ფაქტორები.
12	მეწყერის მიერ გამოწვეული ზარალი და საშიშროების რისკი	მეწყერი საშიშროებას არ უქმნის მოსახლეობას ან ინფრასტრუქტურულ ნაგებობას.
13	მეწყერის მიმდებარე ფერდობების მდგრადობის დახასიათება	მეწყერის მიმდებარე ფერდობები არამდგრადია.
14	მეწყერული სხეულისა და მიმდებარე ფერდობების მდგრადობის ღონისძიებების უზრუნველყოფა	მოსალოდნელი არასასურველი შედეგი უმნიშვნელოა, ღონისძიების გატარება არამიზანშეწონილია.

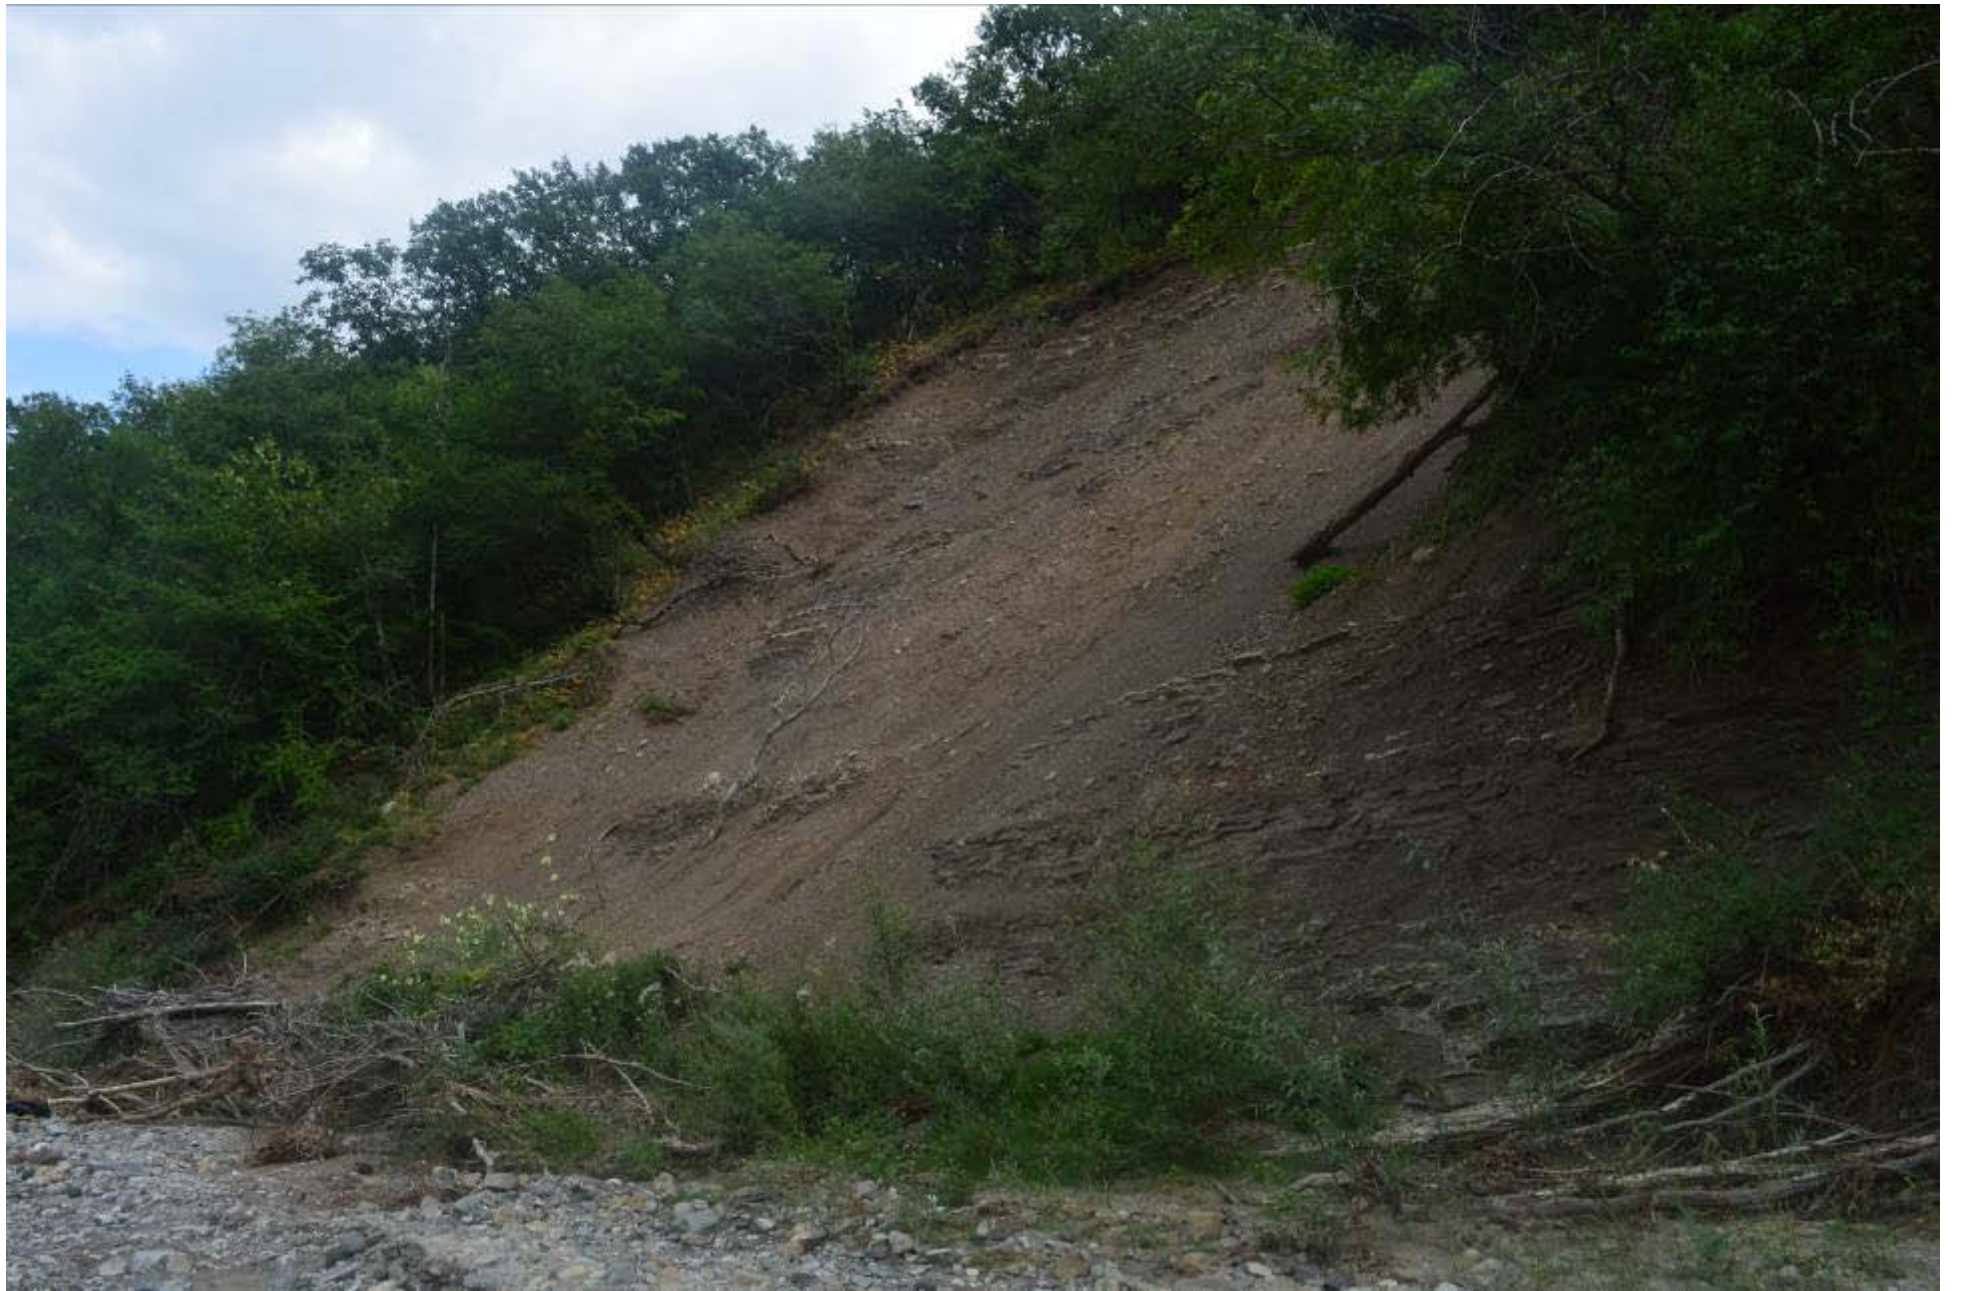
1	მეწყერის № რუკაზე	№ 229
2	ადგილმდებარეობა	ადგილის კოორდინატები: X-466732; Y-4615387; მდ. მტკვრის მარჯვენა სანაპირო, მდ. ვერეს ხეობის შუა ნაწილის მარჯვენა ფერდობი.
3	მეწყერული ფერდის გენეზისი და რელიეფის ხასიათი	ეროზიულ-დენუდაციური გენეზისის ფერდობი, ექსპოზიცია ჩრდილო-დასავლურია, დახრილობა 45-50°.
4	მეწყერული ფერდის გეოლოგიური აგებულება	ფერდობი გეოლოგიური თვალსაზრისით აგებულია ქვედა ოლიგოცენური ასაკის (P <sub>3</sub> <sup>1</sup> ) თიხები, თხელშრეებრივი ქვიშაქვების შუაშრეებით.
5	მეწყერული ფერდის ჰიდროგეოლოგიური პირობები	გრუნტის წყლების გამოსავლები არ ფიქსირდება.
6	მეწყერის მდებარეობა ფერდობის ბაზისის მიმართებით	მეწყერი ბაზისი არის ხეობის კალაპოტი
7	მეწყერული სხეულის საერთო დახასიათება	მეწყერის ფართობია 0.06 ჰა, სიგრძე 12 მ, სიგანე 15 მ. მეწყერის სრიალის ზედაპირზე ფიქსირება ძირითადების გამოსავლები.
8	მეწყერული სხეულის ამგები ქანები (გეოლოგიური ინდექსი) და მათი საინჟინრო გეოლოგიური დახასიათება	მეწყერი განვითარებულია თანამედროვე (Q <sub>4</sub> ) ნალექებში.

9	მეწყერის ტიპი და მისი სიღრმე	კლიმატოგენური-სანაპირო მეწყერი ჩამოქცევითი ტიპისაა. სიმძლავრე 1-2 მეტრი.
10	შედარებითი ასაკი და მეწყერის აქტიურობის ხარისხი	მეწყერი აქტიურია ნელი დინამიკით.
11	მეწყერის წარმოშობის მიზეზები	ატმოსფერული ნალექებით გრუნტების გადატენიანება, ფიზიკური გამოფიტვა, ხევის ბორტების დახრილობა, ხევის გვერდითი ეროზია, კლიმატური და გეოლოგიურ-მორფოლოგიური ფაქტორები.
12	მეწყერის მიერ გამოწვეული ზარალი და საშიშროების რისკი	მეწყერი საშიშროებას არ უქმნის მოსახლეობას ან ინფრასტრუქტურულ ნაგებობას.
13	მეწყერის მიმდებარე ფერდობების მდგრადობის დახასიათება	მეწყერის მიმდებარე ფერდობები არამდგრადია.
14	მეწყერული სხეულისა და მიმდებარე ფერდობების მდგრადობის ღონისძიებების უზრუნველყოფა	მოსალოდნელი არასასურველი შედეგი უმნიშვნელოა, ღონისძიების გატარება არამიზანშეწონილია.
