# მეწყრის ფურცელი № 1

თარიღი: 27.11.2017 ბაკურ ჯინორია, გიორგი გაფრინდაშვილი

1	მეწყრის # რუკაზე	1
2	ადგილმდებარეობა	X-491381, Y-4623485 მდ. კვირიკობის ხევის მარცხენა უსახელო შენაკადის მარცხენა ფერდობი
3	მეწყრული ფერდობის გენეზისი და რელიეფის ხასიათი	ჩრდილოური ექსპოზიციის 25-30° დახრილობის, ჩრდილოეთ ექსპოზიციის ფერდობი
4	მეწყრული ფერდობის გეოლოგიური აგებულება	მეწყრის ფერდობის გეოლოგიურ აგებულებაში მონაწილეობენ ქვედა მიოცენური ასაკის, კოწახურის იარუსის ნალექებით (N <sub>1</sub> <sup>1</sup> cz), რომლებიც წარმოდგენილია მუქი, თხელშრეებრივი თიხებით და ქვიშაქვებით
5	მეწყრული ფერდობის ჰიდროგეოლოგიური პირობები	ზედაპირზე გრუნტის წყლების გამოსავლები არ ფიქსირდება.
6	მეწყრის ბაზისის მდებარეობა ფერდობთან მიმართებაში	მეწყრის ბაზისი არის ხეობის კალაპოტი
7	მეწყრული სხეულის საერთო დახასიათება	მეწყრის სიგრძე: 15 მ სიგანე: 10 მ ფართობი: 0.054 ჰა. მეწყრულ სხეულზე ფიქსირდება ძირითადი ქანების გამოსავლები. ხეობის ძირი დაფარულია ხე-მცენარეულობით. მიმდებარე ფერდობები და ხეობის დიდი ნაწილი მეწყრულია.

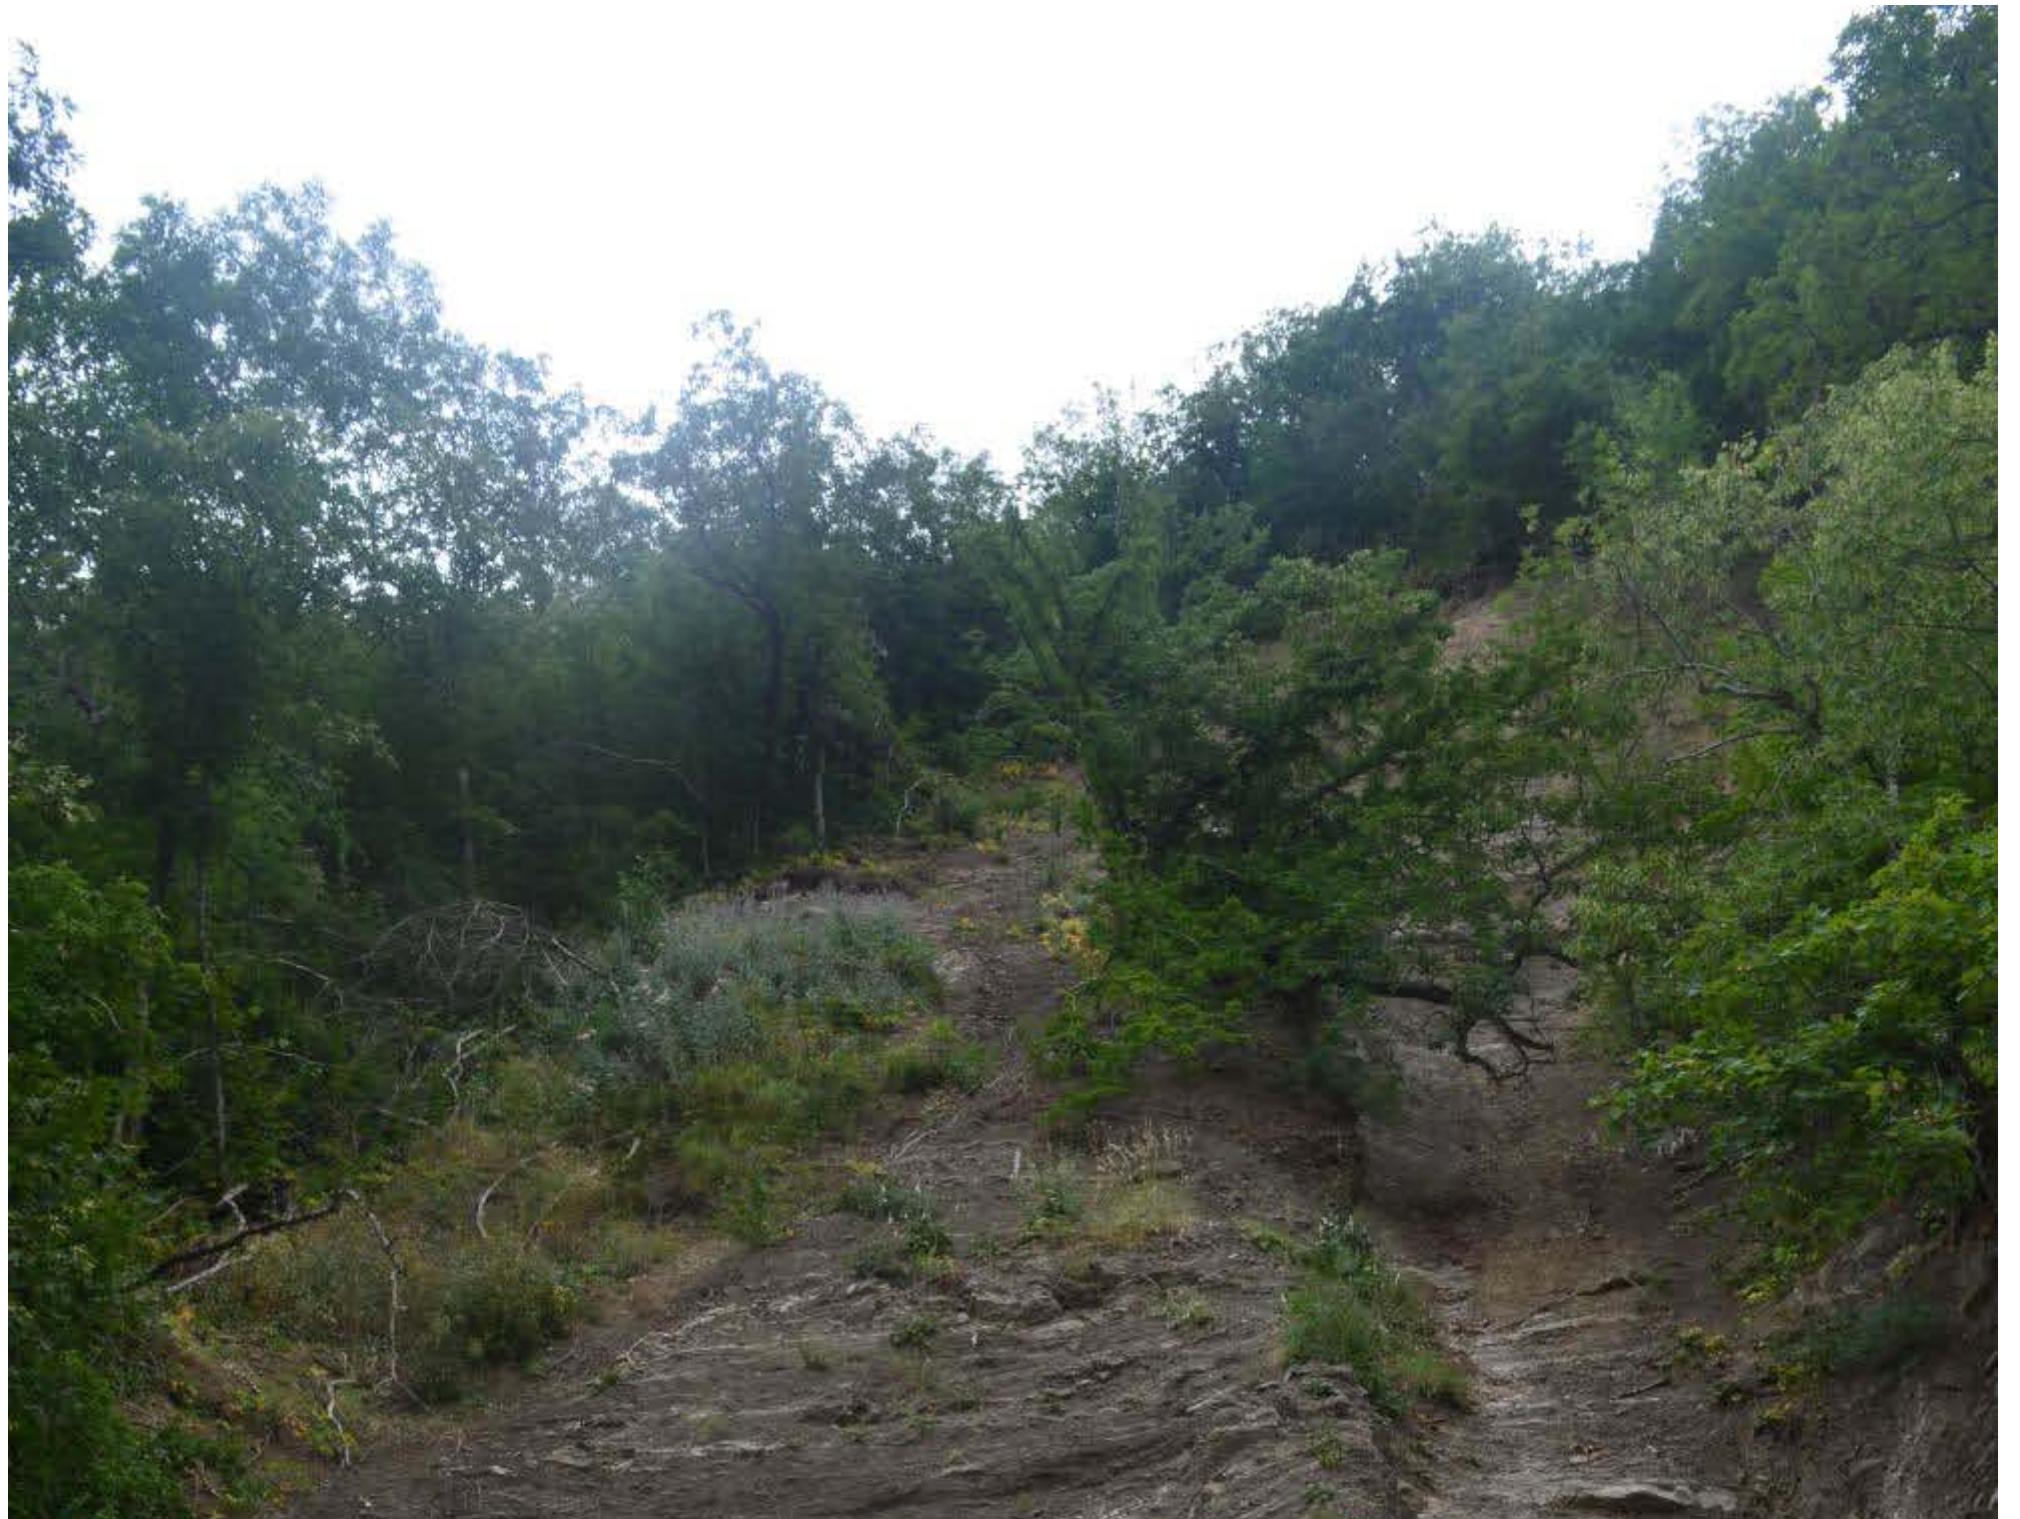
1	მეწყრის № რუკაზე	№ 230
2	ადგილმდებარეობა	ადგილის კოორდინატები: X-467179; Y-4615454; მდ. მტკვრის მარჯვენა სანაპირო, მდ. ვერეს ხეობის შუა ნაწილის მარჯვენა ფერდობი.
3	მეწყრული ფერდის გენეზისი და რელიეფის ხასიათი	ეროზიულ-დენუდაციური გენეზისის ფერდობი, ექსპოზიცია ჩრდილოურია, დახრილობა 40-45°.
4	მეწყრული ფერდის გეოლოგიური აგებულება	ფერდობი გეოლოგიური თვალსაზრისით აგებულია ქვედა ოლიგოცენური ასაკის (P <sub>3</sub> <sup>1</sup> ) თიხები, თხელშრეებრივი ქვიშაქვების შუაშრეებით.
5	მეწყრული ფერდის ჰიდროგეოლოგიური პირობები	გრუნტის წყლების გამოსავლები არ ფიქსირდება.
6	მეწყრის მდებარეობა ფერდობის ბაზისის მიმართებით	მეწყერი ბაზისი არის ხეობის კალაპოტი
7	მეწყრული სხეულის საერთო დახასიათება	მეწყრის ფართობია 0.12 ჰა, სიგრძე 75 მ, სიგანე 14 მ. მეწყრის სრიალის ზედაპირზე ამოსულია ხე-მცენარეულობა
8	მეწყრული სხეულის ამგები ქანები (გეოლოგიური ინდექსი) და მათი საინჟინრო გეოლოგიური დახასიათება	მეწყერი განვითარებულია თანამედროვე (Q <sub>4</sub> ) ნალექებში.

9	მეწყის ტიპი და მისი სიღრმე	კლიმატოგენური-სანაპირო მეწყერი ჩამოქცევითი ტიპისაა. სიმძლავრე 1-2 მეტრი.
10	შედარებითი ასაკი და მეწყრის აქტიურობის ხარისხი	მეწყერი აქტიურია ნელი დინამიკით.
11	მეწყრის წარმოშობის მიზეზები	ატმოსფერული ნალექებით გრუნტების გადატენიანება, ფიზიკური გამოფიტვა, ხევის ბორტების დახრილობა, ხევის გვერდითი ეროზია, კლიმატური და გეოლოგიურ-მორფოლოგიური ფაქტორები.
12	მეწყრის მიერ გამოწვეული ზარალი და საშიშროების რისკი	მეწყერი საშიშროებას არ უქმნის მოსახლეობას ან ინფრასტრუქტურულ ნაგებობას.
13	მეწყრის მიმდებარე ფერდობების მდგრადობის დახასიათება	მეწყრის მიმდებარე ფერდობები არამდგრადია.
14	მეწყრული სხეულისა და მიმდებარე ფერდობების მდგრადობის ღონისძიებების უზრუნველყოფა	მოსალოდნელი არასასურველი შედეგი უმნიშვნელოა, ღონისძიების გატარება არამიზანშეწონილია.

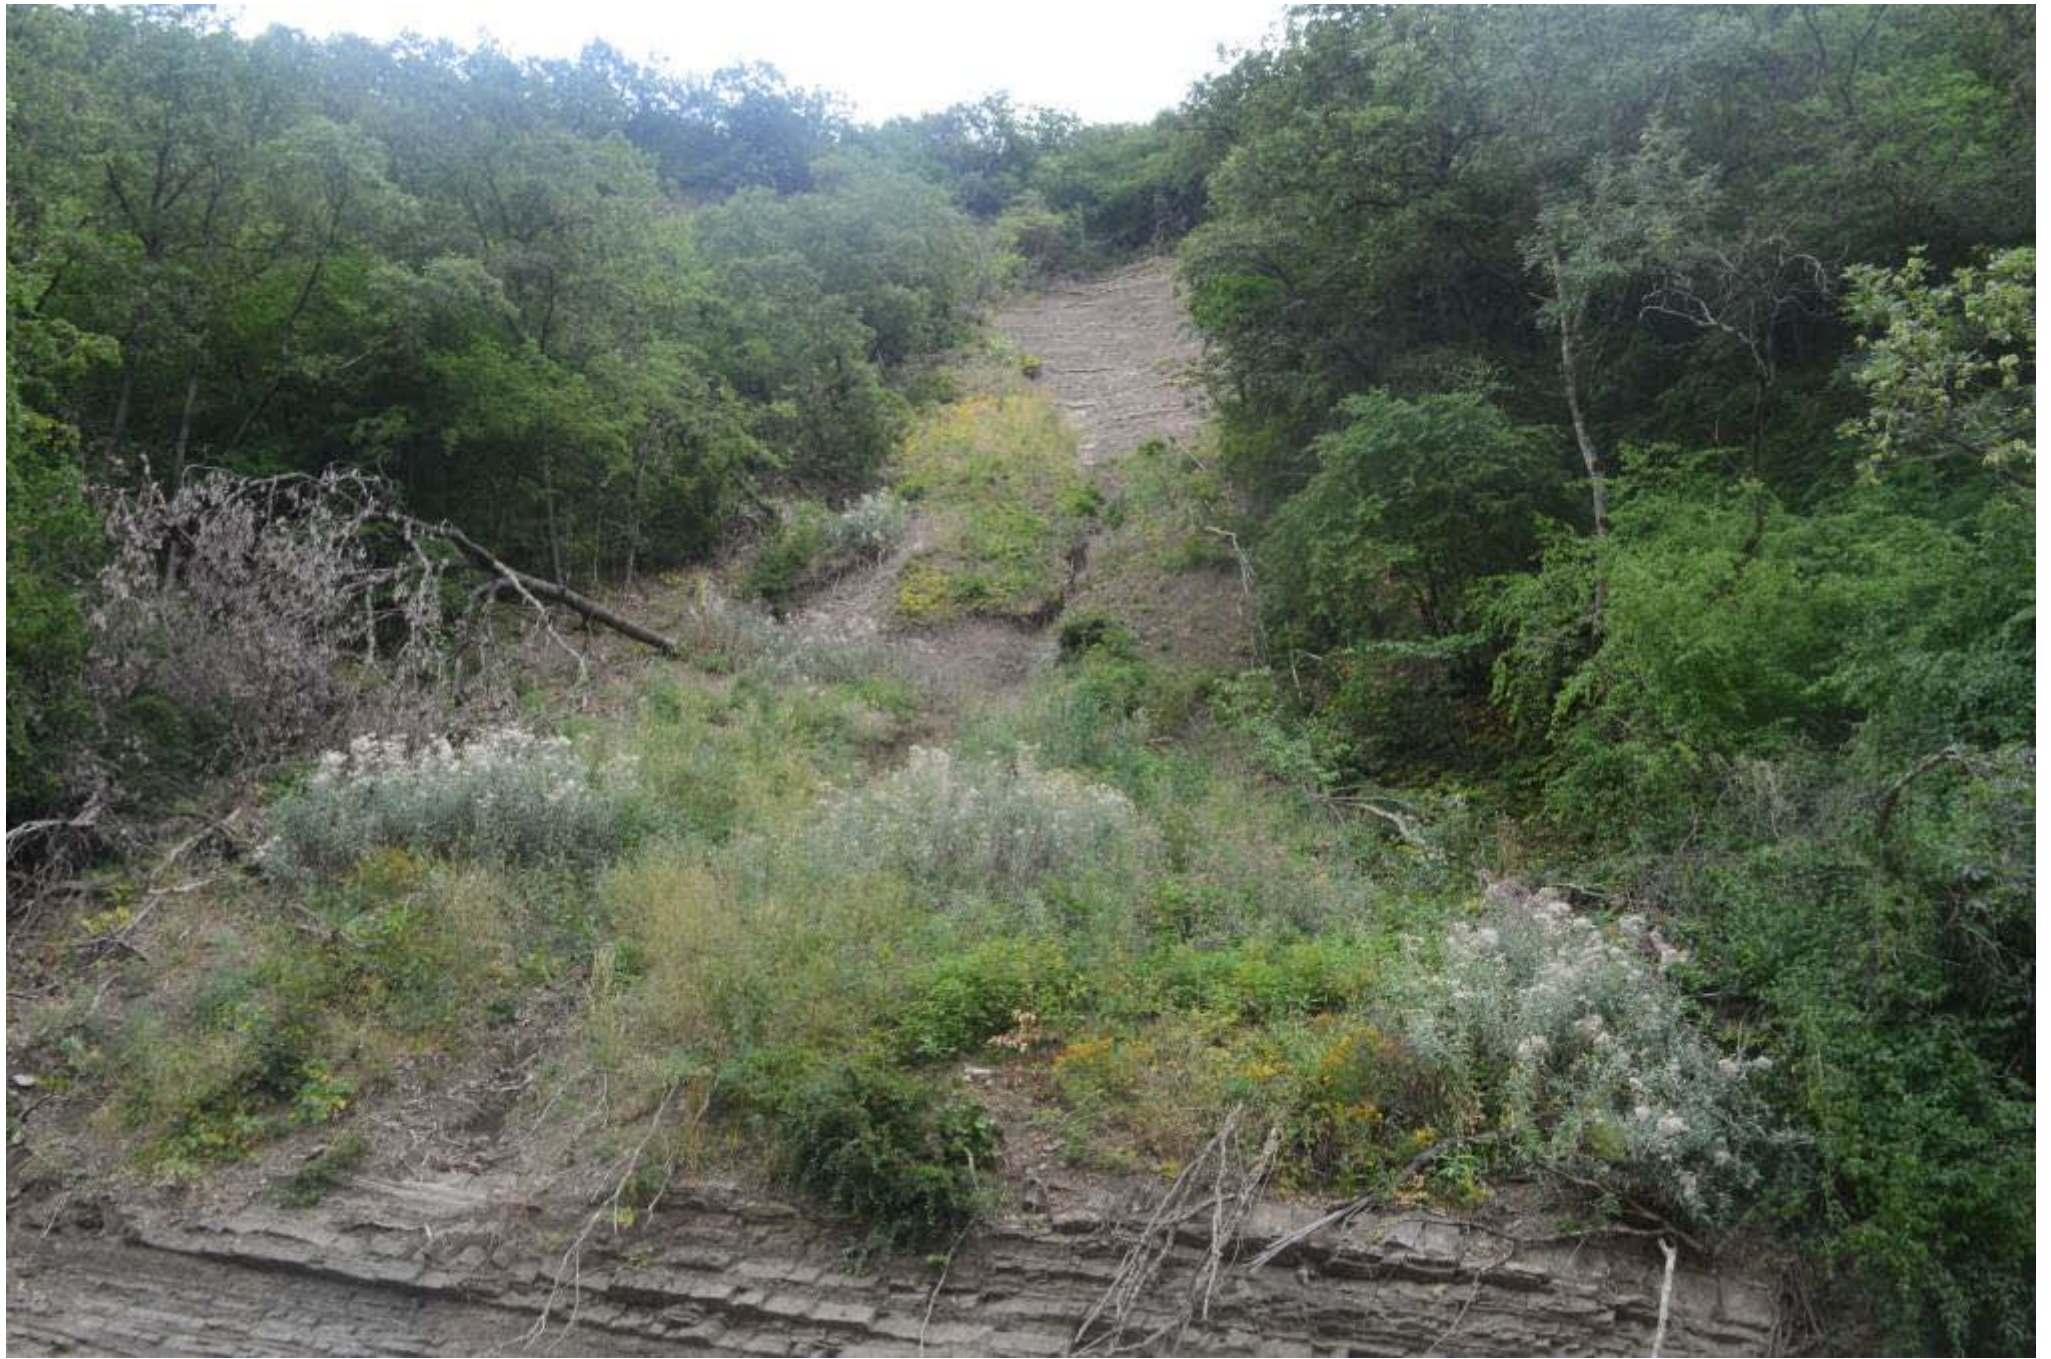
1	მეწყერის № რუკაზე	№ 232
2	ადგილმდებარეობა	ადგილის კოორდინატები: X-467275; Y-4615541; მდ. მტკვრის მარჯვენა სანაპირო, მდ. ვერეს ხეობის შუა ნაწილის მარჯვენა ფერდობი.
3	მეწყერული ფერდის გენეზისი და რელიეფის ხასიათი	ეროზიულ-დენუდაციური გენეზისის ფერდობი, ექსპოზიცია ჩრდილოურია დახრილობა 45-50°.
4	მეწყერული ფერდის გეოლოგიური აგებულება	ფერდობი გეოლოგიური თვალსაზრისით აგებულია ქვედა ოლიგოცენური ასაკის (P <sub>3</sub> <sup>1</sup> ) თიხები, თხელშრეებრივი ქვიშაქვების შუაშრეებით.
5	მეწყერული ფერდის ჰიდროგეოლოგიური პირობები	გრუნტის წყლების გამოსავლები არ ფიქსირდება.
6	მეწყერის მდებარეობა ფერდობის ბაზისის მიმართებით	მეწყერი ბაზისი არის ხეობის კალაპოტი
7	მეწყერული სხეულის საერთო დახასიათება	მეწყერის ფართობია 0.14 ჰა, სიგრძე 28 მ, სიგანე 56 მ. მეწყერის სრიალის ზედაპირზე ამოსულია ხე-მცენარეულობა
8	მეწყერული სხეულის ამგები ქანები (გეოლოგიური ინდექსი) და მათი საინჟინრო გეოლოგიური დახასიათება	მეწყერი განვითარებულია თანამედროვე (Q <sub>4</sub> ) ნალექებში.

9	მეწყერის ტიპი და მისი სიღრმე	კლიმატოგენური-სანაპირო მეწყერი ჩამოქცევითი ტიპისაა. სიმძლავრე 1-2 მეტრი.
10	შედარებითი ასაკი და მეწყერის აქტიურობის ხარისხი	მეწყერი აქტიურია ნელი დინამიკით.
11	მეწყერის წარმოშობის მიზეზები	ატმოსფერული ნალექებით გრუნტების გადატენიანება, ფიზიკური გამოფიტვა, ხევის ბორტების დახრილობა, ხევის გვერდითი ეროზია, კლიმატური და გეოლოგიურ-მორფოლოგიური ფაქტორები.
12	მეწყერის მიერ გამოწვეული ზარალი და საშიშროების რისკი	მეწყერი საშიშროებას არ უქმნის მოსახლეობას ან ინფრასტრუქტურულ ნაგებობას.
13	მეწყერის მიმდებარე ფერდობების მდგრადობის დახასიათება	მეწყერის მიმდებარე ფერდობები არამდგრადია.
14	მეწყერული სხეულისა და მიმდებარე ფერდობების მდგრადობის ღონისძიებების უზრუნველყოფა	მოსალოდნელი არასასურველი შედეგი უმნიშვნელოა, ღონისძიების გატარება არამიზანშეწონილია.

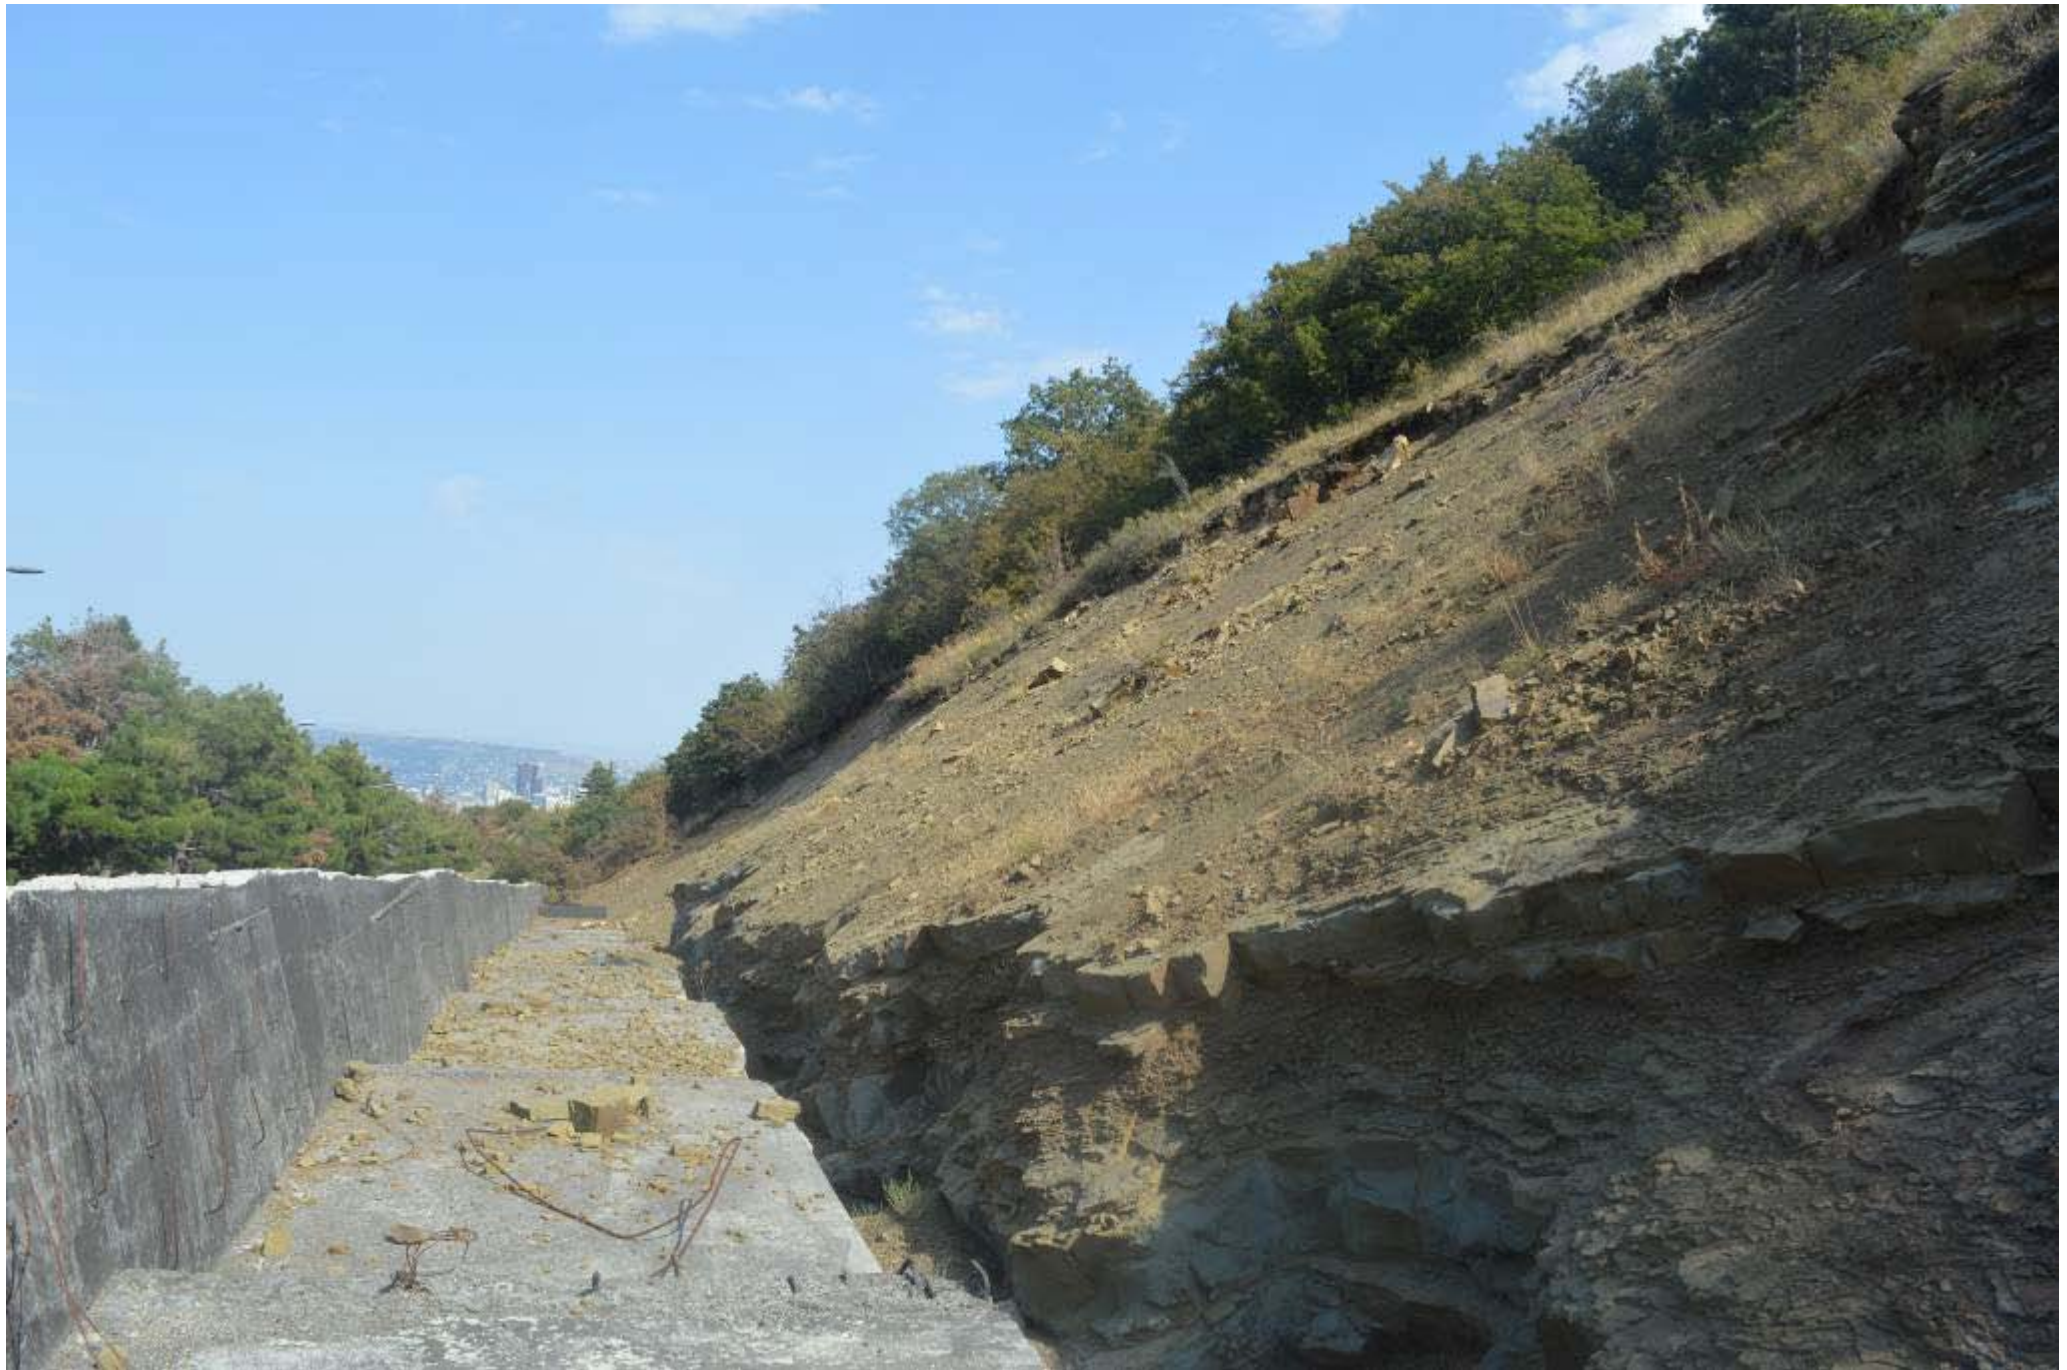
1	მეწყერის № რუკაზე	№ 233
2	ადგილმდებარეობა	ადგილის კოორდინატები: X-475277; Y-4618040; მდ. მტკვრის მარჯვენა სანაპირო, მდ. ვერეს ხეობიდან სამხრეთით 400 მეტრში, წყნეთის გზაზე
3	მეწყერული ფერდის გენეზისი და რელიეფის ხასიათი	ეროზიულ-დენუდაციური გენეზისის ფერდობი, ექსპოზიცია ჩრდილოურია დახრილობა 40-45°.
4	მეწყერული ფერდის გეოლოგიური აგებულება	ფერდობი გეოლოგიური თვალსაზრისით აგებულია შუა და ქვედა ოლიგოცენურის ასაკის (P <sub>3</sub> <sup>2+3</sup> ) ნალექებით, ლითოლოგიურად წარმოდგენილია თიხოვანი და ქვიშიან-თიხოვანი ქანებით.
5	მეწყერული ფერდის ჰიდროგეოლოგიური პირობები	გრუნტის წყლების გამოსავლები არ ფიქსირდება.
6	მეწყერის მდებარეობა ფერდობის ბაზისის მიმართებით	მეწყერი ბაზისი არის საავტომობილო გზა
7	მეწყერული სხეულის საერთო დახასიათება	მეწყერის ფართობია 0.18 ჰა, სიგრძე 21 მ, სიგანე 125 მ. ფერდობის ამგები ქანების შრეების მიმართულემა ემთხვევა ფერდობის დახრის მიმართულებას
8	მეწყერული სხეულის ამგები ქანები (გეოლოგიური ინდექსი) და მათი საინჟინრო გეოლოგიური დახასიათება	მეწყერული სხეულის ამგები ქანები ფერდობის გეოლოგიური აგებულების იდენტურია - (P <sub>3</sub> <sup>2+3</sup> ) შუა და ქვედა ოლიგოცენურის ასაკის ნალექები.

9	მეწყერის ტიპი და მისი სიღრმე	კლიმატოგენური-სანაპირო სრიალის ტიპის მშრალი მეწყერი. სიმძლავრე 0.5 მეტრი.
10	შედარებითი ასაკი და მეწყერის აქტიურობის ხარისხი	მეწყერი აქტიურია ნელი დინამიკით.
11	მეწყერის წარმოშობის მიზეზები	ტექნოგენური ფაქტორები კერძოდ გზის გაყვანის დროს ფერდობის ჩამოჭრა, ფიზიკური გამოფიტვა, ფერდობის დახრილობა, გეოლოგიურ-მორფოლოგიური ფაქტორები.
12	მეწყერის მიერ გამოწვეული ზარალი და საშიშროების რისკი	მეწყერი საშიშროებას უქმნის საავტომობილო გზას.
13	მეწყერის მიმდებარე ფერდობების მდგრადობის დახასიათება	მეწყერის მიმდებარე ფერდობები არამდგრადია.
14	მეწყერული სხეულისა და მიმდებარე ფერდობების მდგრადობის ღონისძიებების უზრუნველყოფა	მოწყობილი ფერდობსამაგრი კედელი, საჭიროა მუდმივი მონიტორინგი

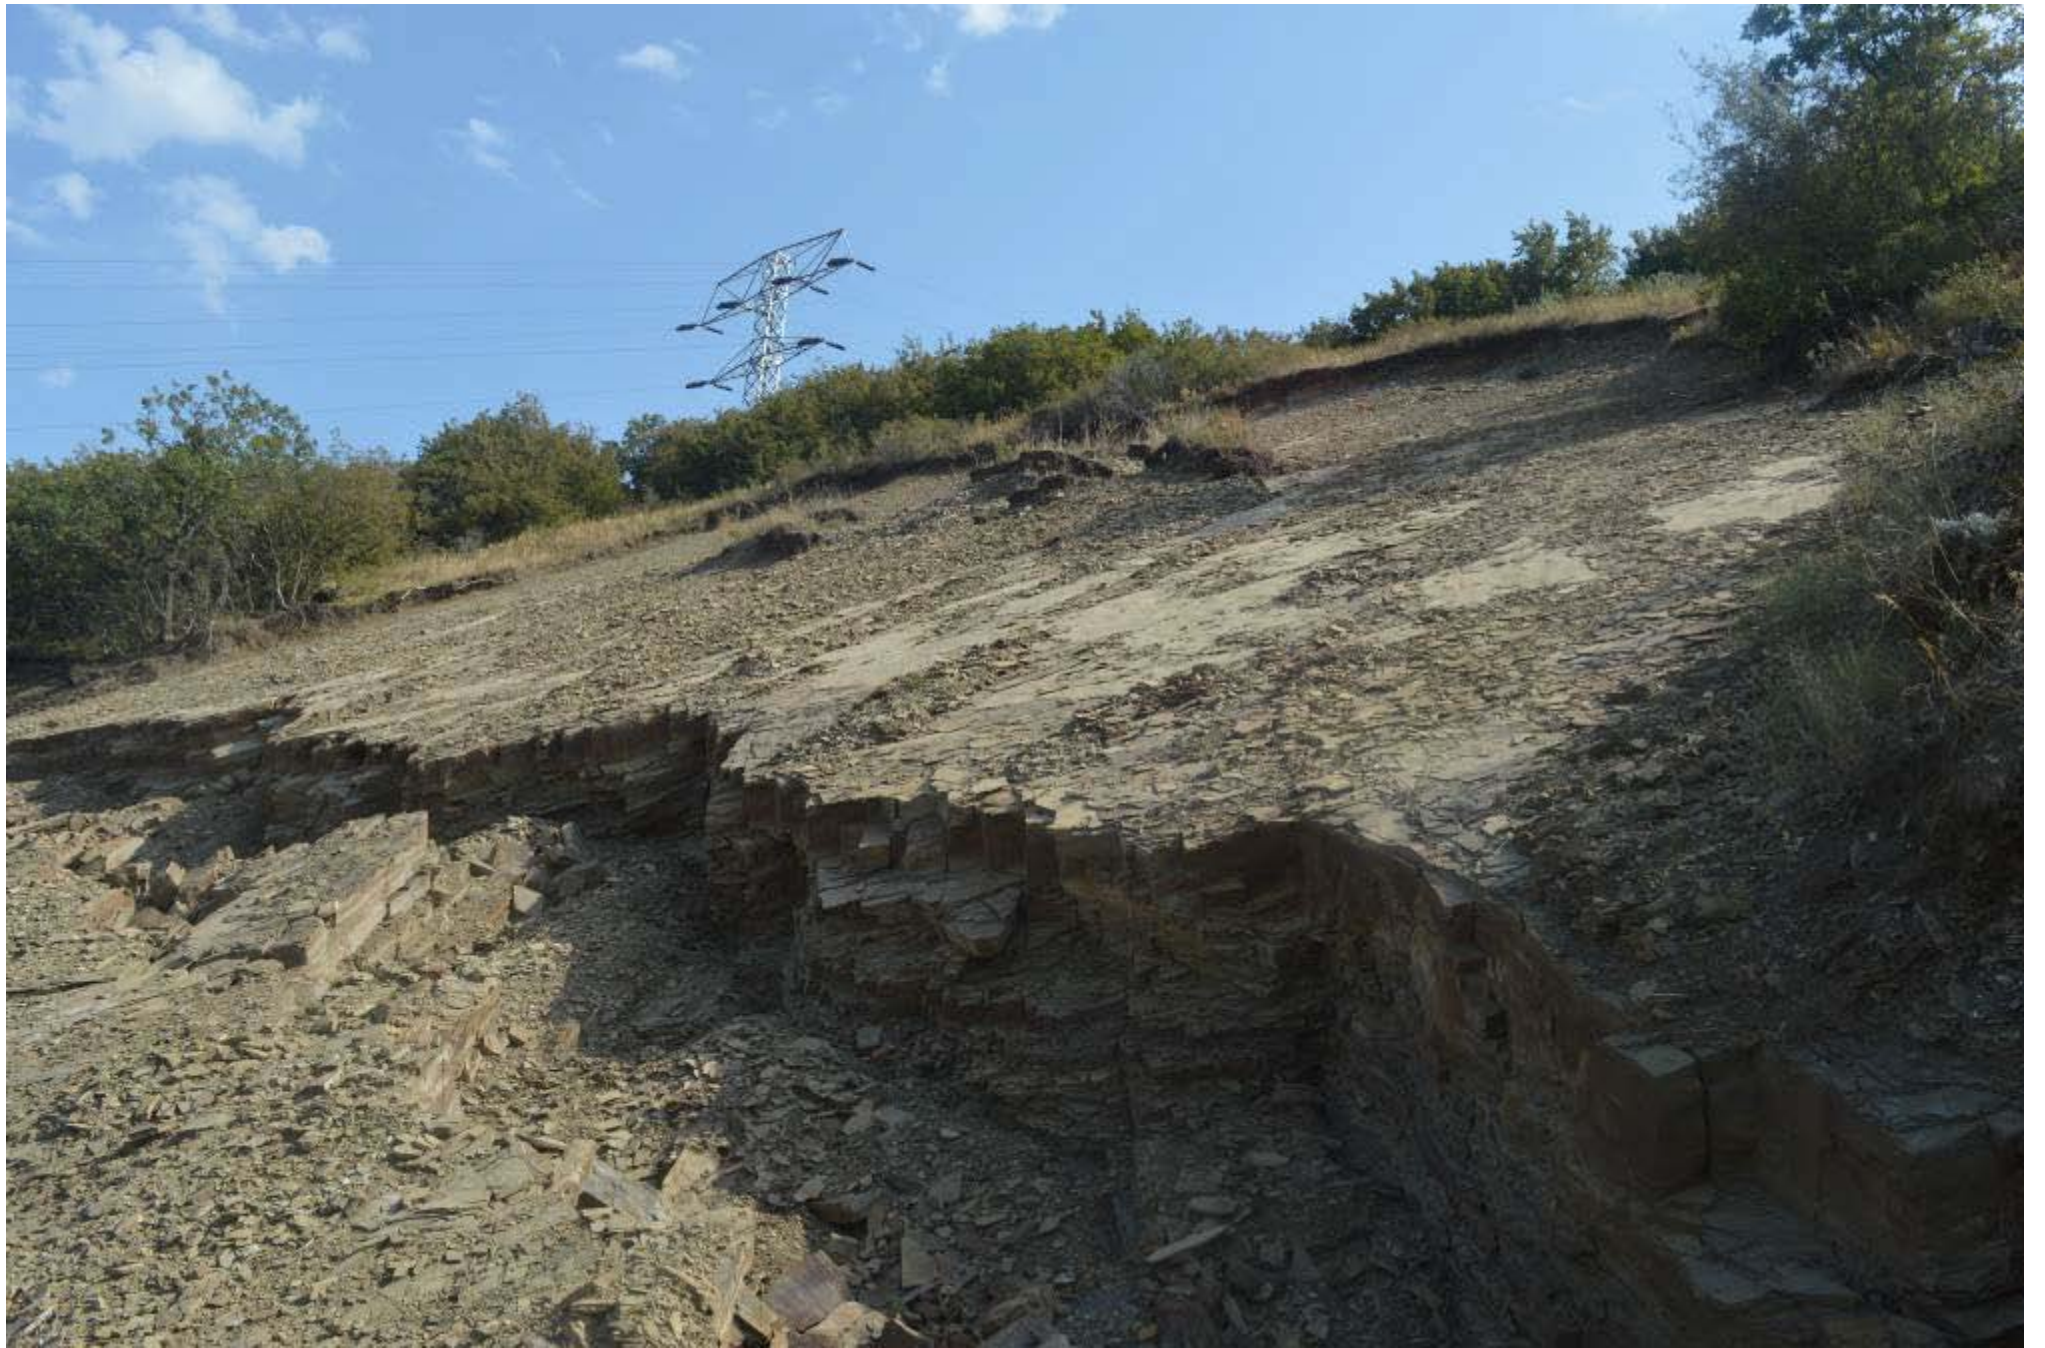
1	მეწყერის № რუკაზე	№ 234
2	ადგილმდებარეობა	ადგილის კოორდინატები: X-475418; Y-4617812; მდ. მტკვრის მარჯვენა სანაპირო, მდ. ვერეს ხეობიდან სამხრეთით 500 მეტრში, წყნეთის გზაზე
3	მეწყერული ფერდის გენეზისი და რელიეფის ხასიათი	ეროზიულ-დენუდაციური გენეზისის ფერდობი, ექსპოზიცია ჩრდილოურია დახრილობა 30-35°.
4	მეწყერული ფერდის გეოლოგიური აგებულება	ფერდობი გეოლოგიური თვალსაზრისით აგებულია შუა და ქვედა ოლიგოცენურის ასაკის (P <sub>3</sub> <sup>2+3</sup> ) ნალექებით, ლითოლოგიურად წარმოდგენილია თიხოვანი და ქვიშიან-თიხოვანი ქანებით.
5	მეწყერული ფერდის ჰიდროგეოლოგიური პირობები	გრუნტის წყლების გამოსავლები არ ფიქსირდება.
6	მეწყერის მდებარეობა ფერდობის ბაზისის მიმართებით	მეწყერი ბაზისი არის საავტომობილო გზა
7	მეწყერული სხეულის საერთო დახასიათება	მეწყერის ფართობია 0.17 ჰა, სიგრძე 45 მ, სიგანე 45 მ. ფერდობის ამგები ქანების შრეების მიმართულემა ემთხვევა ფერდობის დახრის მიმართულებას
8	მეწყერული სხეულის ამგები ქანები (გეოლოგიური ინდექსი) და მათი საინჟინრო გეოლოგიური დახასიათება	მეწყერული სხეულის ამგები ქანები ფერდობის გეოლოგიური აგებულების იდენტურია - (P <sub>3</sub> <sup>2+3</sup> ) შუა და ქვედა ოლიგოცენურის ასაკის ნალექები.

9	მეწყის ტიპი და მისი სიღრმე	კლიმატოგენური-სანაპირო, სრიალის ტიპის მშრალი მეწყერი. სიმძლავრე 0.5-1 მეტრი.
10	შედარებითი ასაკი და მეწყერის აქტიურობის ხარისხი	მეწყერი აქტიურია ნელი დინამიკით.
11	მეწყერის წარმოშობის მიზეზები	ტექნოგენური ფაქტორები კერძოდ გზის გაყვანის დროს ფერდობის ჩამოჭრა, ფიზიკური გამოფიტვა, ფერდობის დახრილობა, გეოლოგიურ-მორფოლოგიური ფაქტორები.
12	მეწყერის მიერ გამოწვეული ზარალი და საშიშროების რისკი	მეწყერი საშიშროებას უქმნის საავტომობილო გზას.
13	მეწყერის მიმდებარე ფერდობების მდგრადობის დახასიათება	მეწყერის მიმდებარე ფერდობები არამდგრადია.
14	მეწყერული სხეულისა და მიმდებარე ფერდობების მდგრადობის ღონისძიებების უზრუნველყოფა	მოწყობილი ფერდობსამაგრი კედელი, საჭიროა მუდმივი მონიტორინგი

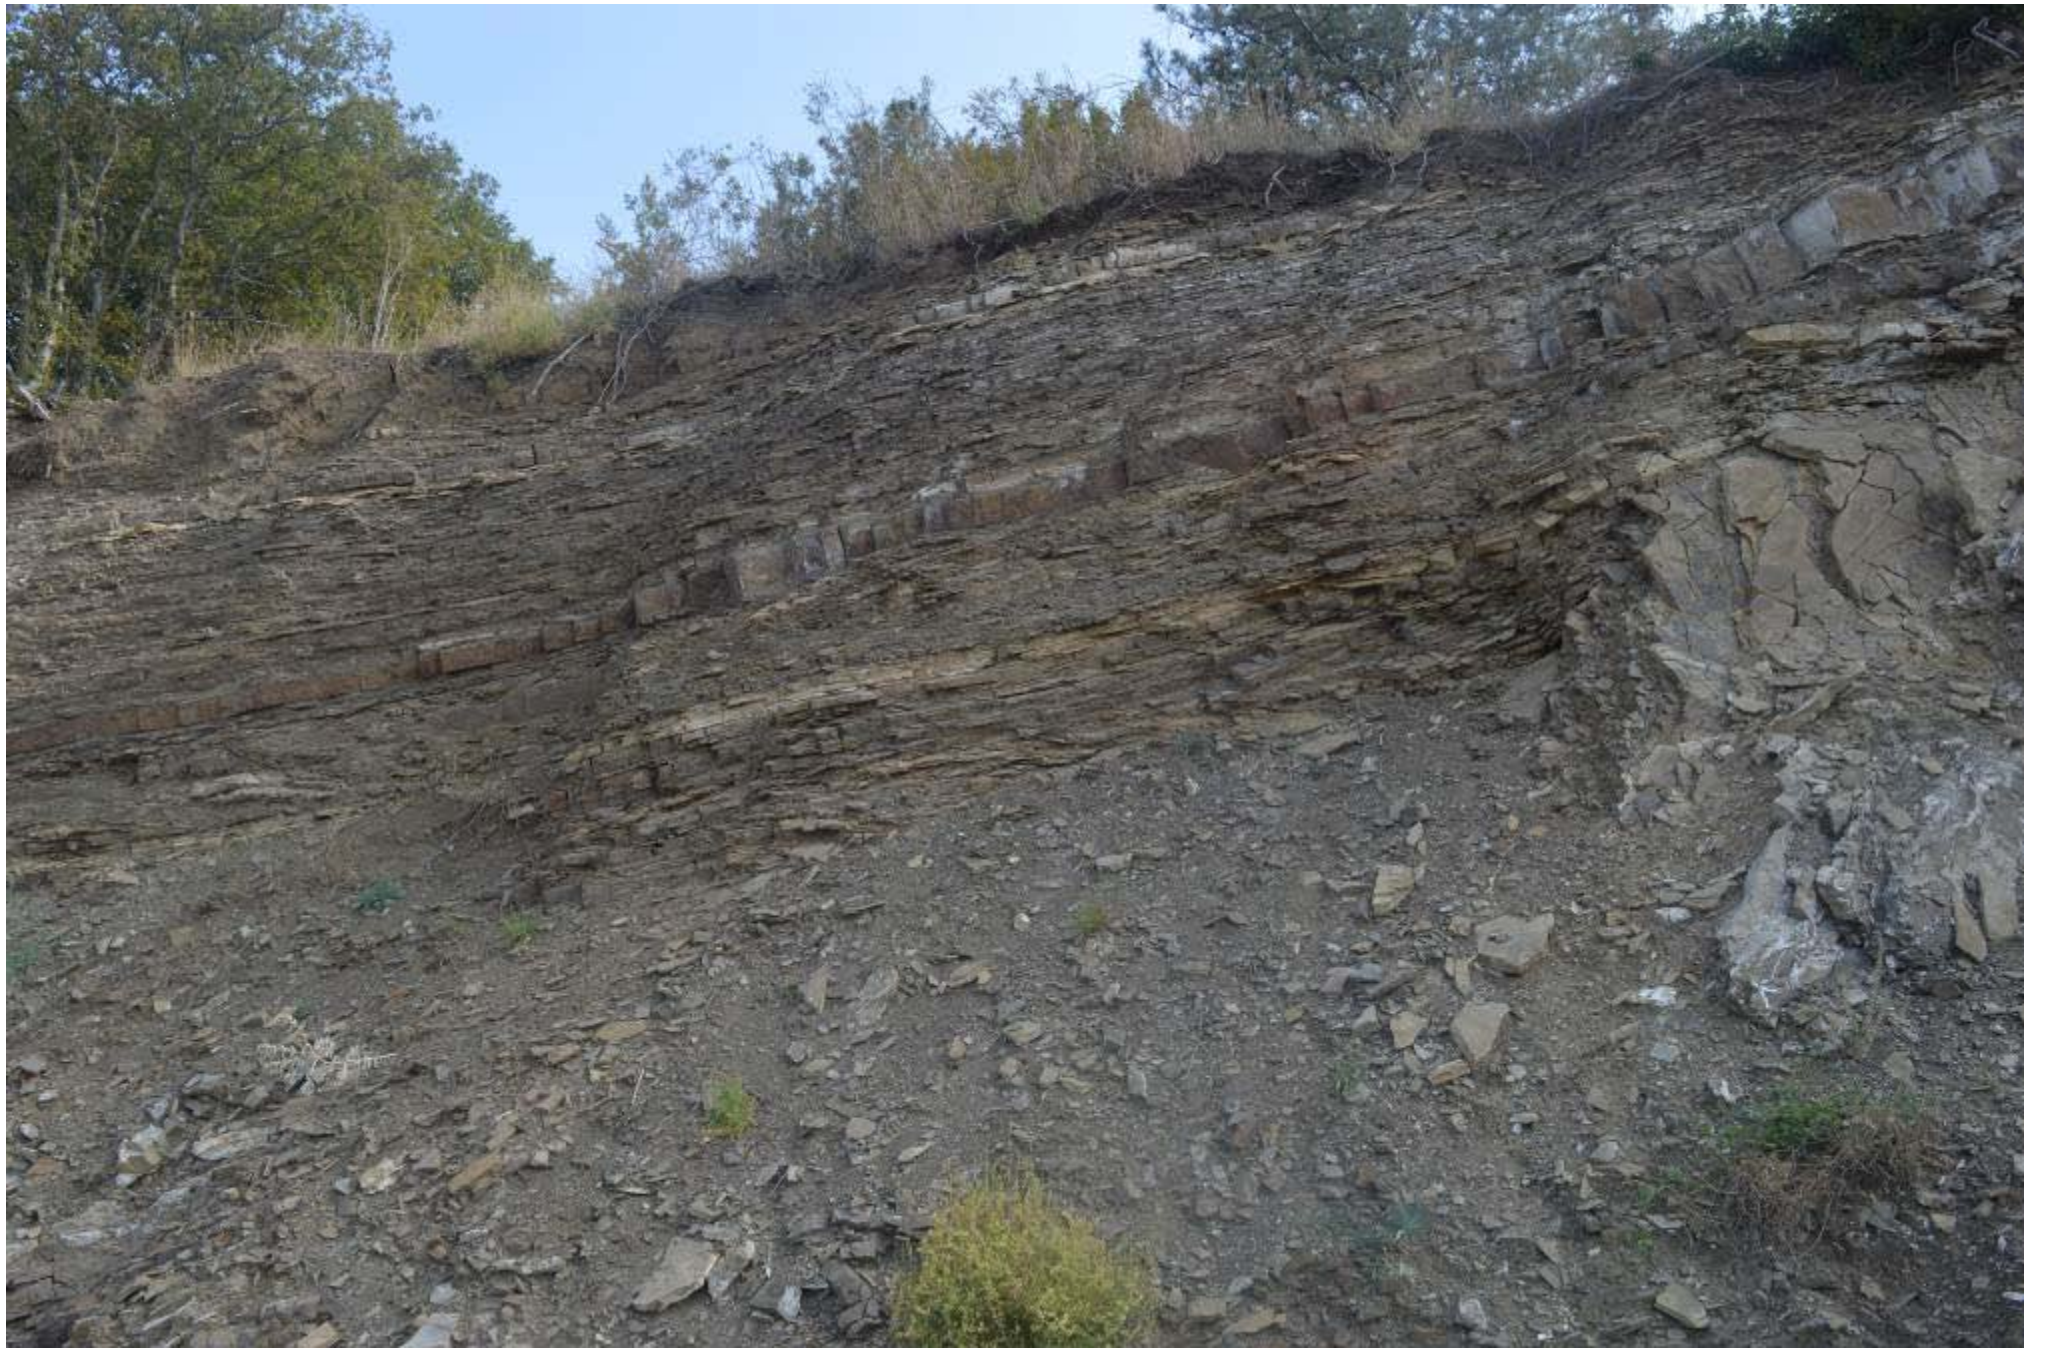
1	მეწყერის № რუკაზე	№ 235
2	ადგილმდებარეობა	ადგილის კოორდინატები: X-475707; Y-4617676; მდ. მტკვრის მარჯვენა სანაპირო, მდ. ვერეს ხეობიდან სამხრეთით 600 მეტრში, წყნეთის გზაზე
3	მეწყერული ფერდის გენეზისი და რელიეფის ხასიათი	ეროზიულ-დენუდაციური გენეზისის ფერდობი, ექსპოზიცია ჩრდილოურია დახრილობა 25-30°.
4	მეწყერული ფერდის გეოლოგიური აგებულება	ფერდობი გეოლოგიური თვალსაზრისით აგებულია შუა და ქვედა ოლიგოცენურის ასაკის (P <sub>3</sub> <sup>2+3</sup> ) ნალექებით, ლითოლოგიურად წარმოდგენილია თიხოვანი და ქვიშიან-თიხოვანი ქანებით.
5	მეწყერული ფერდის ჰიდროგეოლოგიური პირობები	გრუნტის წყლების გამოსავლები არ ფიქსირდება.
6	მეწყერის მდებარეობა ფერდობის ბაზისის მიმართებით	მეწყერი ბაზისი არის საავტომობილო გზა
7	მეწყერული სხეულის საერთო დახასიათება	მეწყერის ფართობია 0.16 ჰა, სიგრძე 35 მ, სიგანე 70 მ. ფერდობის ამგები ქანების შრეების მიმართულემა ემთხვევა ფერდობის დახრის მიმართულებას
8	მეწყერული სხეულის ამგები ქანები (გეოლოგიური ინდექსი) და მათი საინჟინრო გეოლოგიური დახასიათება	მეწყერული სხეულის ამგები ქანები ფერდობის გეოლოგიური აგებულების იდენტურია - (P <sub>3</sub> <sup>2+3</sup> ) შუა და ქვედა ოლიგოცენურის ასაკის ნალექები.

9	მეწყერის ტიპი და მისი სიღრმე	კლიმატოგენური-სანაპირო, სრიალის ტიპის მშრალი მეწყერი. სიმძლავრე 2-3 მეტრი.
10	შედარებითი ასაკი და მეწყერის აქტიურობის ხარისხი	მეწყერი აქტიურია ნელი დინამიკით.
11	მეწყერის წარმოშობის მიზეზები	ტექნოგენური ფაქტორები კერძოდ გზის გაყვანის დროს ფერდობის ჩამოჭრა, ფიზიკური გამოფიტვა, ფერდობის დახრილობა, გეოლოგიურ-მორფოლოგიური ფაქტორები.
12	მეწყერის მიერ გამოწვეული ზარალი და საშიშროების რისკი	მეწყერი საშიშროებას უქმნის საავტომობილო გზას.
13	მეწყერის მიმდებარე ფერდობების მდგრადობის დახასიათება	მეწყერის მიმდებარე ფერდობები არამდგრადია.
14	მეწყერული სხეულისა და მიმდებარე ფერდობების მდგრადობის ღონისძიებების უზრუნველყოფა	მოწყობილი ფერდობსამაგრი კედელი, საჭიროა მუდმივი მონიტორინგი

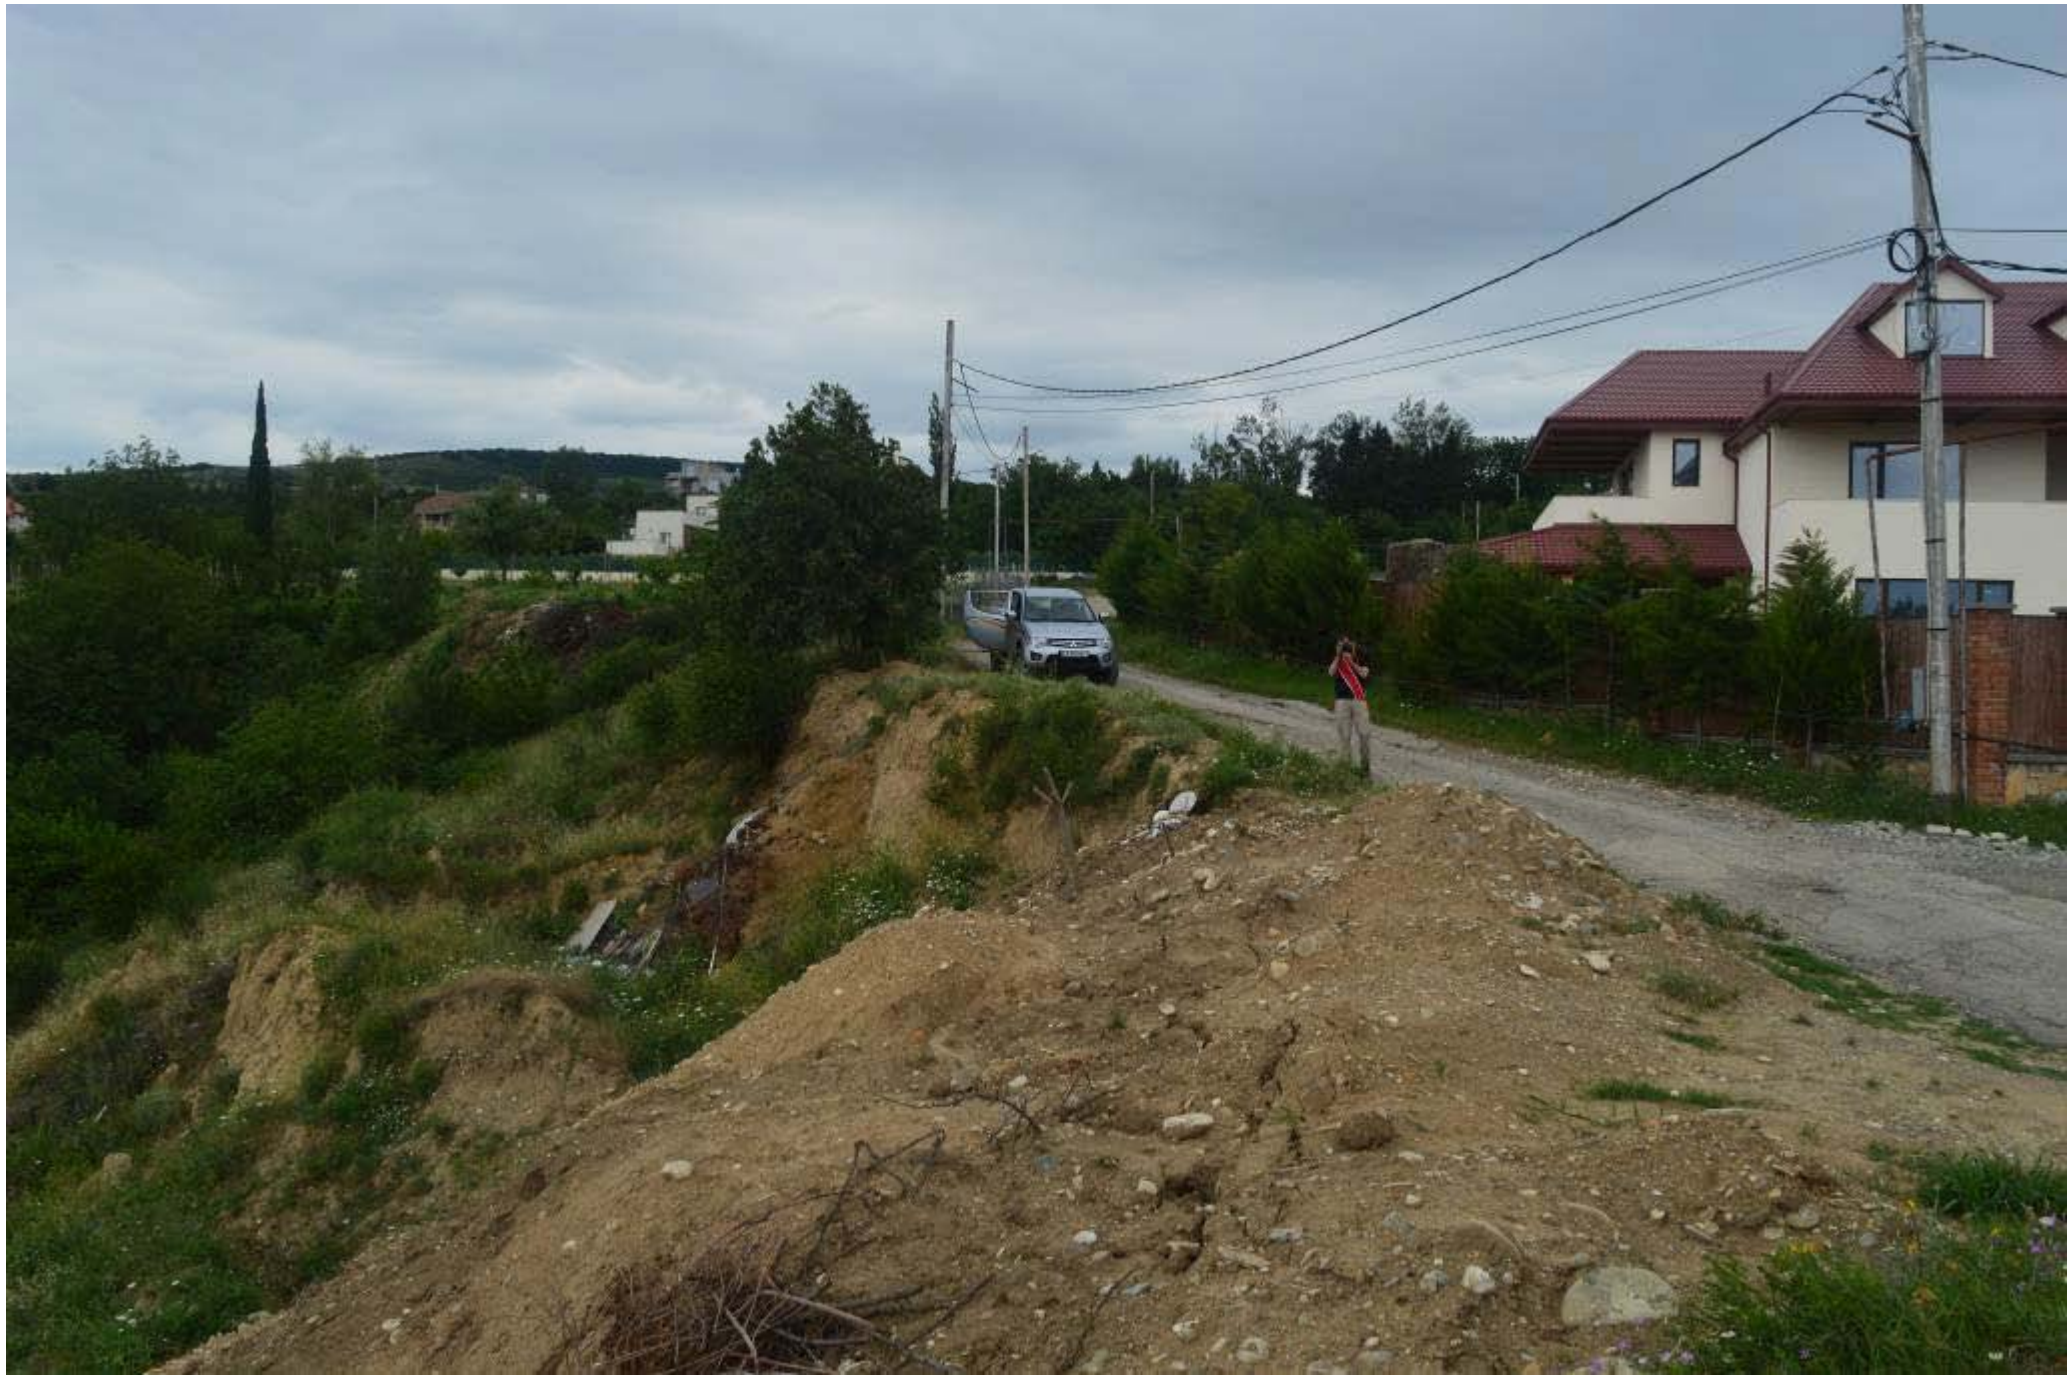
1	მეწყრის № რუკაზე	№ 237
2	ადგილმდებარეობა	ადგილის კოორდინატები: X-480615; Y-4629333; მდ. მტკვრის მარცხენა სანაპირო, 2 ტერასა, დიდი დიღმის მიმდებარე ტერიტორია.
3	მეწყრული ფერდის გენეზისი და რელიეფის ხასიათი	ეროზიულ-დენუდაციური გენეზისის ფერდობი, აღმოსავლური ექსპოზიციის ფერდობი. დახრილობა 35-40°.
4	მეწყრული ფერდის გეოლოგიური აგებულება	ფერდობი გეოლოგიური თვალსაზრისით აგებულია ქვედა მიოცენური ასაკის (N <sub>1</sub> <sup>1</sup> sc) საყარაულოს ჰორიზონტის ნალექებით, ლითოლოგიურად წარმოდგენილი კვარც-არკოზული ქვიშაქვები თიხებითა და მიკროკონგლომერატების შუაშრეებით.
5	მეწყრული ფერდის ჰიდროგეოლოგიური პირობები	გრუნტის წყლების გამოსავლები არ ფიქსირდება.
6	მეწყრის მდებარეობა ფერდობის ბაზისის მიმართებით	მეწყერი ბაზისი მდ. უკანის ხევი
7	მეწყრული სხეულის საერთო დახასიათება	მეწყრის ფართობია 0.76 ჰა, სიგრძე 131 მ, სიგანე 85 მ.
8	მეწყრული სხეულის ამგები ქანები (გეოლოგიური ინდექსი) და მათი საინჟინრო გეოლოგიური დახასიათება	მეწყრული სხეული აგებულია ზედა მეოთხეული ალუვიური (Q <sub>3</sub> ) ნალექებით.

9	მეწყრის ტიპი და მისი სიღრმე	კლიმატოგენური-სანაპირო, მეწყერი მოწყვეტილი ტიპისაა, სიმძლავრე 3-4 მ.
10	შედარებითი ასაკი და მეწყრის აქტიურობის ხარისხი	მეწყერი აქტიურია ნელი დინამიკით.
11	მეწყრის წარმოშობის მიზეზები	ატმოსფერული ნალექებით გრუნტების გადატენიანება, ფიზიკური გამოფიტვა, ფერდობის დახრილობა, კლიმატური და გეოლოგიურ-მორფოლოგიური ფაქტორები.
12	მეწყრის მიერ გამოწვეული ზარალი და საშიშროების რისკი	მეწყერი საშიშროებას უქმნის საავტომობილო გზას და საცხოვრებელ სახლს.
13	მეწყრის მიმდებარე ფერდობების მდგრადობის დახასიათება	მეწყრის მიმდებარე ფერდობები არამდგრადია.
14	მეწყრული სხეულისა და მიმდებარე ფერდობების მდგრადობის ღონისძიებების უზრუნველყოფა	მოსალოდნელი არასასურველი შედეგი უმნიშვნელოა, ღონისძიების გატარება არამიზანშეწონილია.
