# მეწყრის ფურცელი № 1

თარიღი: 27.11.2017 ბაკურ ჯინორია, გიორგი გაფრინდაშვილი

1	მეწყრის # რუკაზე	1
2	ადგილმდებარეობა	X-491381, Y-4623485 მდ. კვირიკობის ხევის მარცხენა უსახელო შენაკადის მარცხენა ფერდობი
3	მეწყრული ფერდობის გენეზისი და რელიეფის ხასიათი	ჩრდილოური ექსპოზიციის 25-30° დახრილობის, ჩრდილოეთ ექსპოზიციის ფერდობი
4	მეწყრული ფერდობის გეოლოგიური აგებულება	მეწყრის ფერდობის გეოლოგიურ აგებულებაში მონაწილეობენ ქვედა მიოცენური ასაკის, კოწახურის იარუსის ნალექებით (N <sub>1</sub> <sup>1</sup> cz), რომლებიც წარმოდგენილია მუქი, თხელშრეებრივი თიხებით და ქვიშაქვებით
5	მეწყრული ფერდობის ჰიდროგეოლოგიური პირობები	ზედაპირზე გრუნტის წყლების გამოსავლები არ ფიქსირდება.
6	მეწყრის ბაზისის მდებარეობა ფერდობთან მიმართებაში	მეწყრის ბაზისი არის ხეობის კალაპოტი
7	მეწყრული სხეულის საერთო დახასიათება	მეწყრის სიგრძე: 15 მ სიგანე: 10 მ ფართობი: 0.054 ჰა. მეწყრულ სხეულზე ფიქსირდება ძირითადი ქანების გამოსავლები. ხეობის ძირი დაფარულია ხე-მცენარეულობით. მიმდებარე ფერდობები და ხეობის დიდი ნაწილი მეწყრულია.

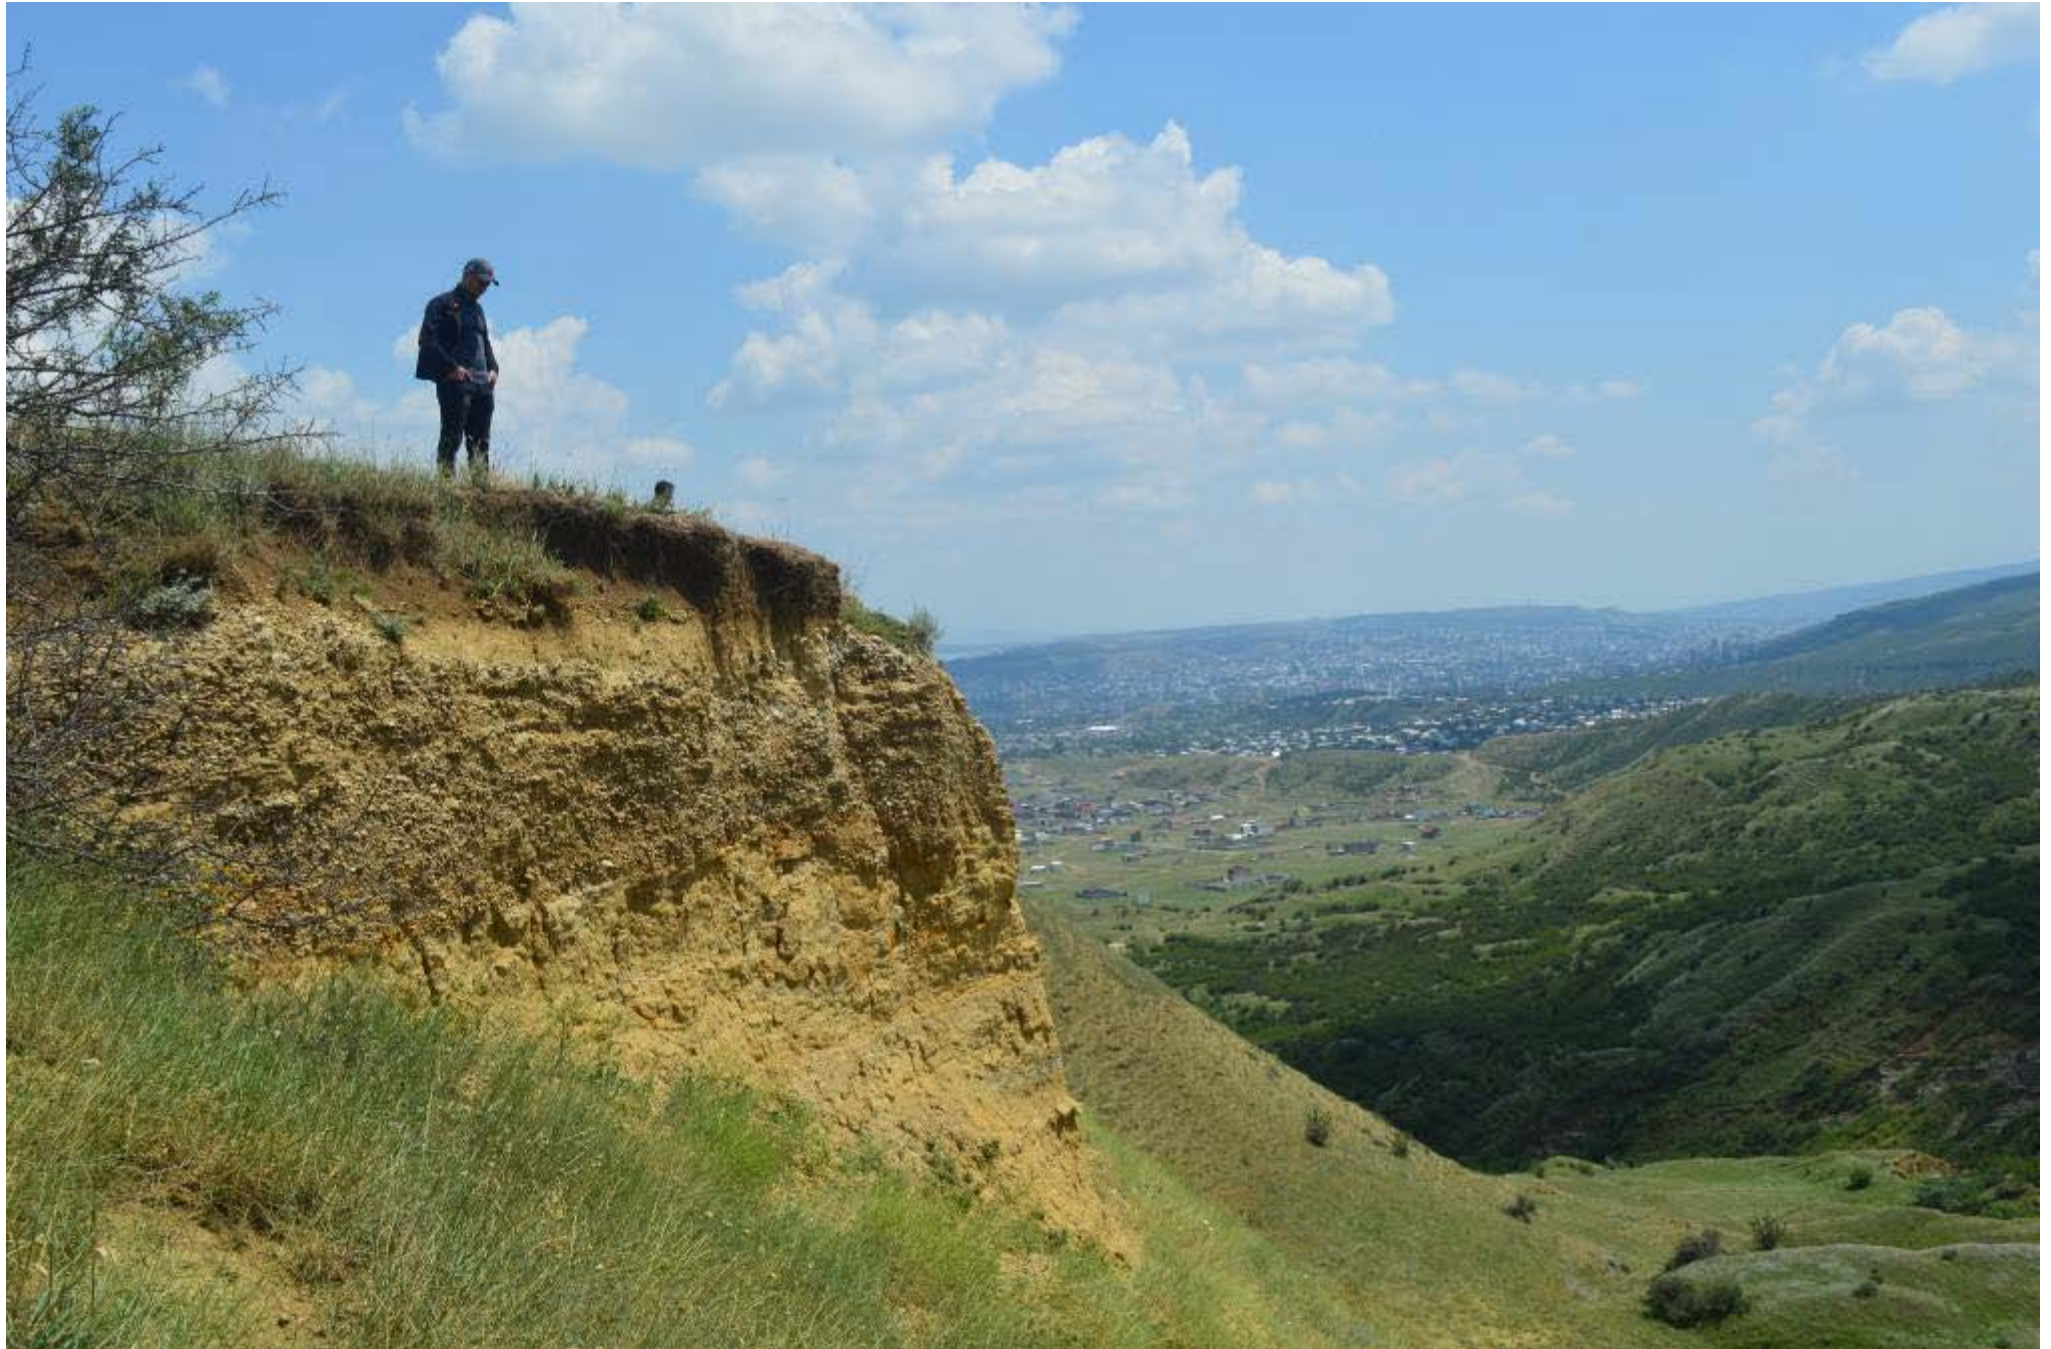
1	მეწყრის № რუკაზე	№ 241
2	ადგილმდებარეობა	ადგილის კოორდინატები: X-476059; Y-4626709; მდ. მტკვრის მარჯვენა სანაპირო, მდ. წორწორას ხევის მიმდებარედ არსებული უსახელო ხევის მარცხენა ფერდობი.
3	მეწყრული ფერდის გენეზისი და რელიეფის ხასიათი	ეროზიულ-დენუდაციური გენეზისის ფერდობი, სამხრეთ-დასავლური ექსპოზიციის ფერდობი. დახრილობა 60-65°.
4	მეწყრული ფერდის გეოლოგიური აგებულება	ფერდობი გეოლოგიური თვალსაზრისით აგებულია ქვედა მოცენური ასაკის (N <sub>1</sub> <sup>sc</sup> ) საყარაულოს ჰორიზონტის ნალექებით, ლითოლოგიურად წარმოდგენილი კვარც-არკოზული ქვიშაქვები თიხებითა და მიკროკონგლომერატების შუაშრეებით.
5	მეწყრული ფერდის ჰიდროგეოლოგიური პირობები	გრუნტის წყლების გამოსავლები არ ფიქსირდება.
6	მეწყრის მდებარეობა ფერდობის ბაზისის მიმართებით	მეწყრი ბაზისი არის ხეობის პირველი ტერასა.
7	მეწყრული სხეულის საერთო დახასიათება	მეწყრის ფართობია 11.15 ჰა, სიგრძე 40 მ, სიგანე 30 მ. მეწყერს აქვს ერთი ძირითადი მოწყვეტა, რაც განპირობებულია მისი მაღალი დახრილობით, თუმცა მეწყრის სიმძლავრიდან გამომდინარე არ ჩანს სრიალის ზედაპირი რაც მიგვანიშნებს რომ მაპროვოცირებელი პროცესების შედეგად მოხდება მეორადი მოწყვეტა რომელიც სავარაუდოდ იქნება ბლოკური ან ჩამოქცევითი ტიპის.

8	მეწყრული სხეულის ამგები ქანები (გეოლოგიური ინდექსი) და მათი საინჟინრო გეოლოგიური დახასიათება	მეწყრული სხეული აგებულია შუა მეოთხეული (Q <sub>2</sub> <sup>IV</sup> ) ნალექებით.
9	მეწყრის ტიპი და მისი სიღრმე	სანაპირო, მეწყერი მოწყვეტითი ტიპისაა, სიმძლავრე სავარაუდოდ 2-3 მ.
10	შედარებითი ასაკი და მეწყრის აქტიურობის ხარისხი	მეწყერი აქტიურია ნელი დინამიკით.
11	მეწყრის წარმოშობის მიზეზები	ატმოსფერული ნალექებით გრუნტების გადატენიანება, ფიზიკური გამოფიტვა, ფერდობის დახრილობა, კლიმატური და გეოლოგიურ-მორფოლოგიური ფაქტორები.
12	მეწყრის მიერ გამოწვეული ზარალი და საშიშროების რისკი	მეწყერი საშიშროებას არ უქმნის მოსახლეობას ან ინფრასტრუქტურულ ნაგებობას.
13	მეწყრის მიმდებარე ფერდობების მდგრადობის დახასიათება	მეწყრის მიმდებარე ფერდობები არამდგრადია.
14	მეწყრული სხეულისა და მიმდებარე ფერდობების მდგრადობის ღონისძიებების უზრუნველყოფა	მოსალოდნელი არასასურველი შედეგი უმნიშვნელოა, ღონისძიების გატარება არამიზანშეწონილია.

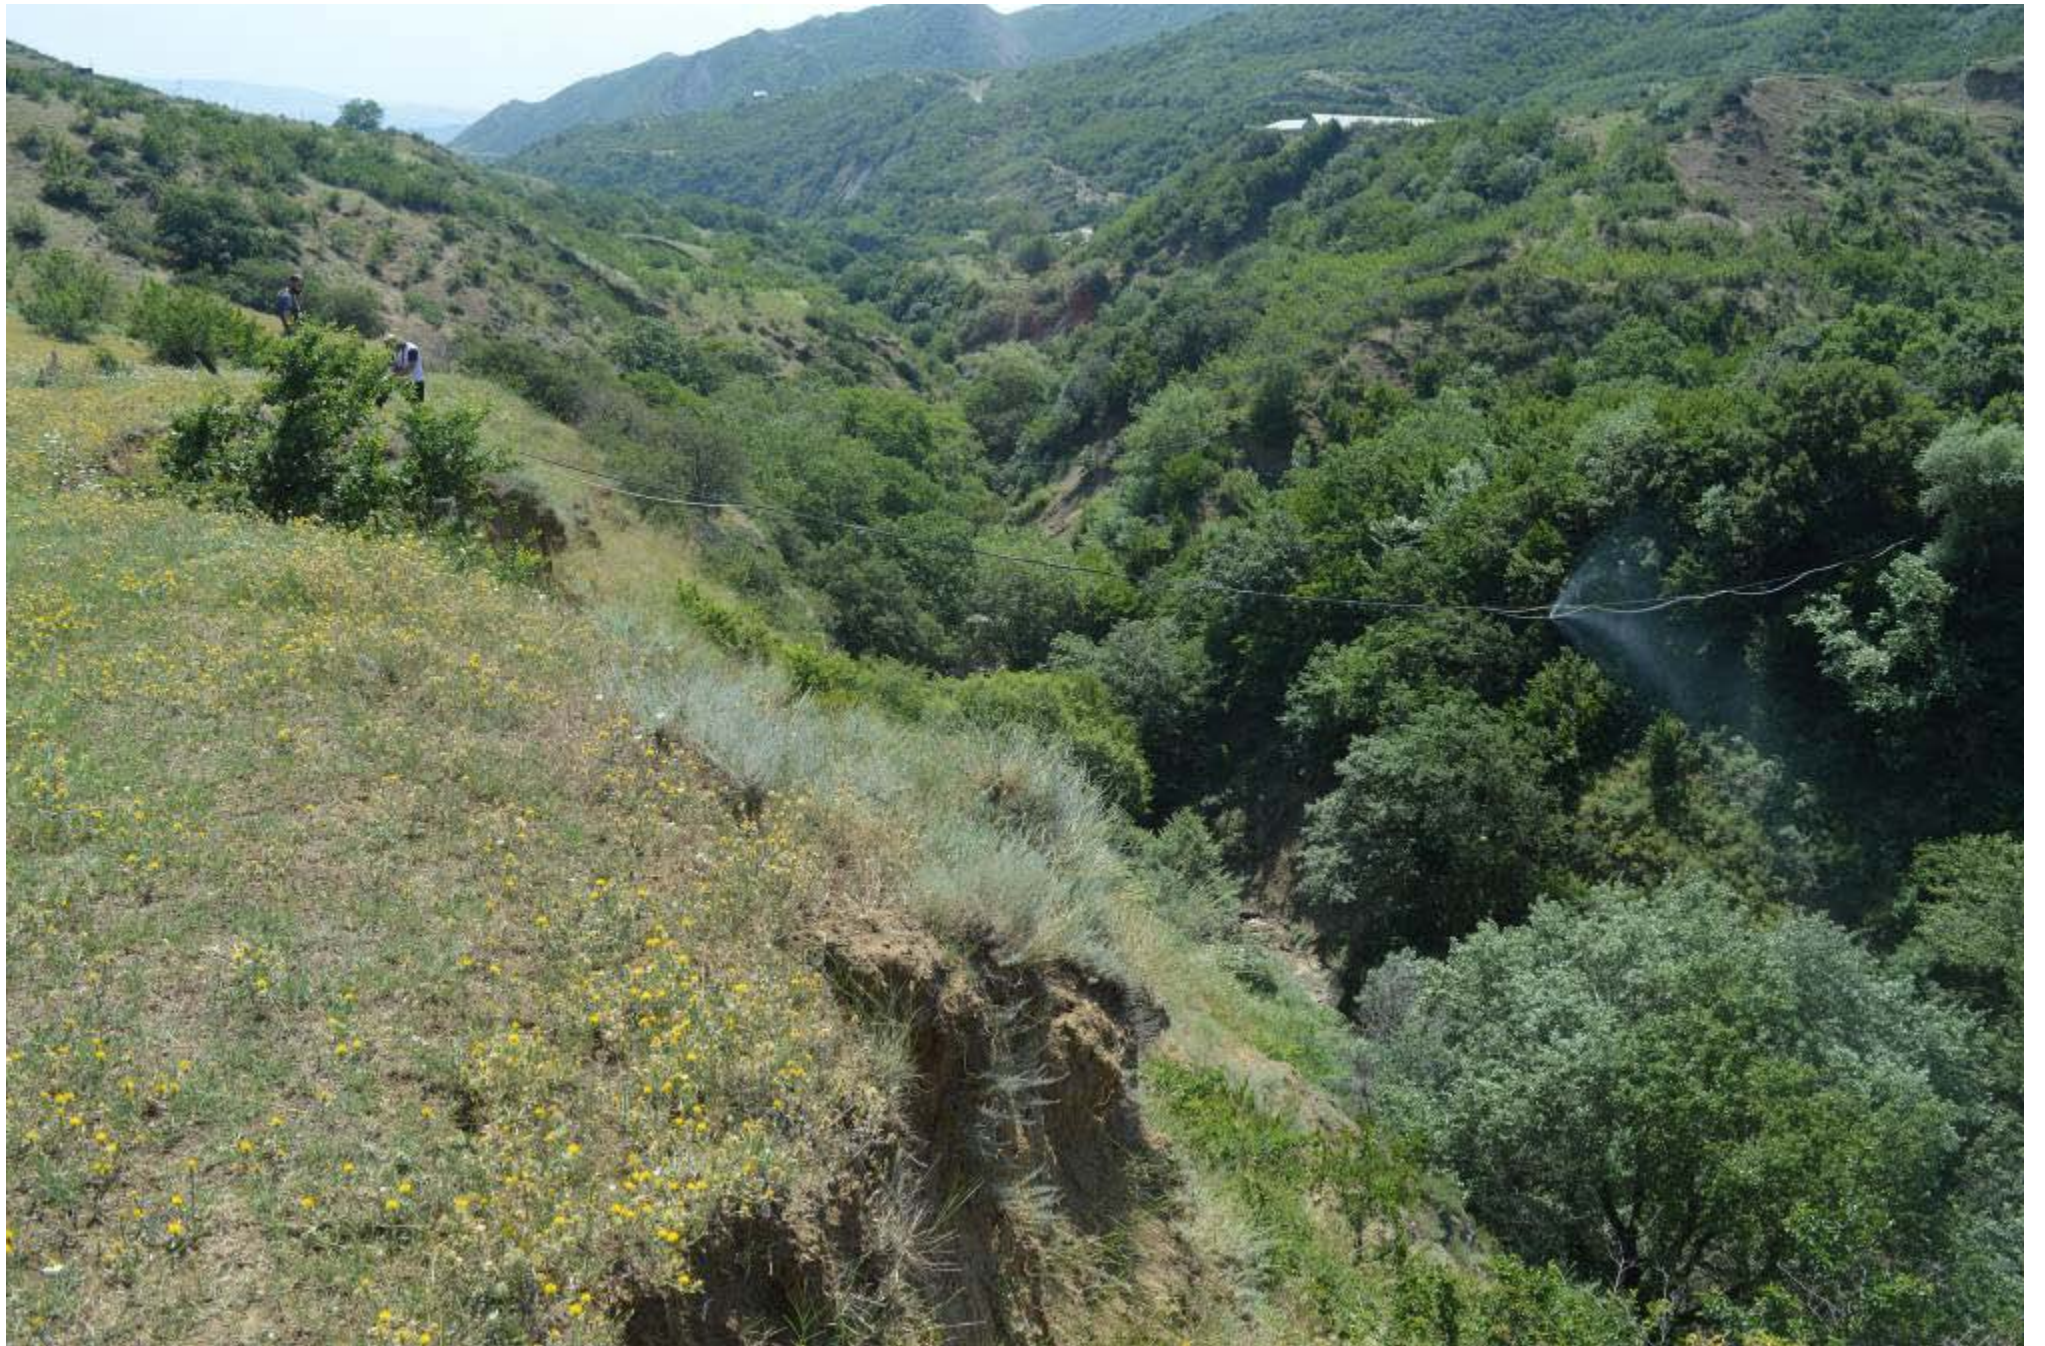
1	მეწყრის № რუკაზე	№ 242
2	ადგილმდებარეობა	ადგილის კოორდინატები: X-473261; Y-4624819; მდ. მტკვრის მარჯვენა სანაპირო, მდ. დიღმის წყლის მარცხენა ფერდობი.
3	მეწყრული ფერდის გენეზისი და რელიეფის ხასიათი	ეროზიულ-დენუდაციური გენეზისის ფერდობი, სამხრეთული ექსპოზიციის ფერდობი. დახრილობა 40-45°.
4	მეწყრული ფერდის გეოლოგიური აგებულება	ფერდობი გეოლოგიური თვალსაზრისით აგებულია ქვედა მიოცენური ასაკის (N <sub>1</sub> <sup>1</sup> sc) საყარაულოს ჰორიზონტის ნალექებით, ლითოლოგიურად წარმოდგენილი კვარც-არკოზული ქვიშაქვები თიხებითა და მიკროკონგლომერატების შუაშრეებით.
5	მეწყრული ფერდის ჰიდროგეოლოგიური პირობები	გრუნტის წყლების გამოსავლები არ ფიქსირდება.
6	მეწყრის მდებარეობა ფერდობის ბაზისის მიმართებით	მეწყერი ბაზისის არის ხეობის კალაპოტი.
7	მეწყრული სხეულის საერთო დახასიათება	მეწყრის ფართობია 0.33 ჰა, სიგრძე 40 მ, სიგანე 80 მ. მეწყრის ზედა და შუა ნაწილზე ამოსულია ხე-მცენარეულობა (ბუჩქები) რაც მიგვანიშნებს მეწყერის სტაბილურ ფაზაშია, მაგრამ მაპროვოცირებელი პირობების შედეგად შეიძლება მოხდეს მისი რეაქტივიზაცია.

8	მეწყრული სხეულის ამგები ქანები (გეოლოგიური ინდექსი) და მათი საინჟინრო გეოლოგიური დახასიათება	მეწყრული სხეული აგებულია შუა მეოთხეული ალუვიური (Q <sub>2</sub> <sup>V</sup> ) ნალექებით.
9	მეწყრის ტიპი და მისი სიღრმე	სანაპირო, მეწყერი მოწყვეტილი ტიპისაა, სიმძლავრე სავარაუდოდ 1-3 მ.
10	შედარებითი ასაკი და მეწყრის აქტიურობის ხარისხი	მეწყერი აქტიურია წელი დინამიკით. ზუსტი სიმძლავრის არ ცოდნის გამო მეწყრის საშიშროების რისკის კოეფიციენტის დადგენა ხდება მიახლოებით.
11	მეწყრის წარმოშობის მიზეზები	ატმოსფერული ნალექებით გრუნტების გადატენიანება, ფიზიკური გამოფიტვა, ფერდობის დახრილობა, კლიმატური და გეოლოგიურ-მორფოლოგიური ფაქტორები.
12	მეწყრის მიერ გამოწვეული ზარალი და საშიშროების რისკი	მეწყერი საშიშროებას არ უქმნის მოსახლეობას ან ინფრასტრუქტურულ ნაგებობას.
13	მეწყრის მიმდებარე ფერდობების მდგრადობის დახასიათება	მეწყრის მიმდებარე ფერდობები არამდგრადია.
14	მეწყრული სხეულისა და მიმდებარე ფერდობების მდგრადობის ღონისძიებების უზრუნველყოფა	მოსალოდნელი არასასურველი შედეგი უმნიშვნელოა, ღონისძიების გატარება არამიზანშეწონილია.

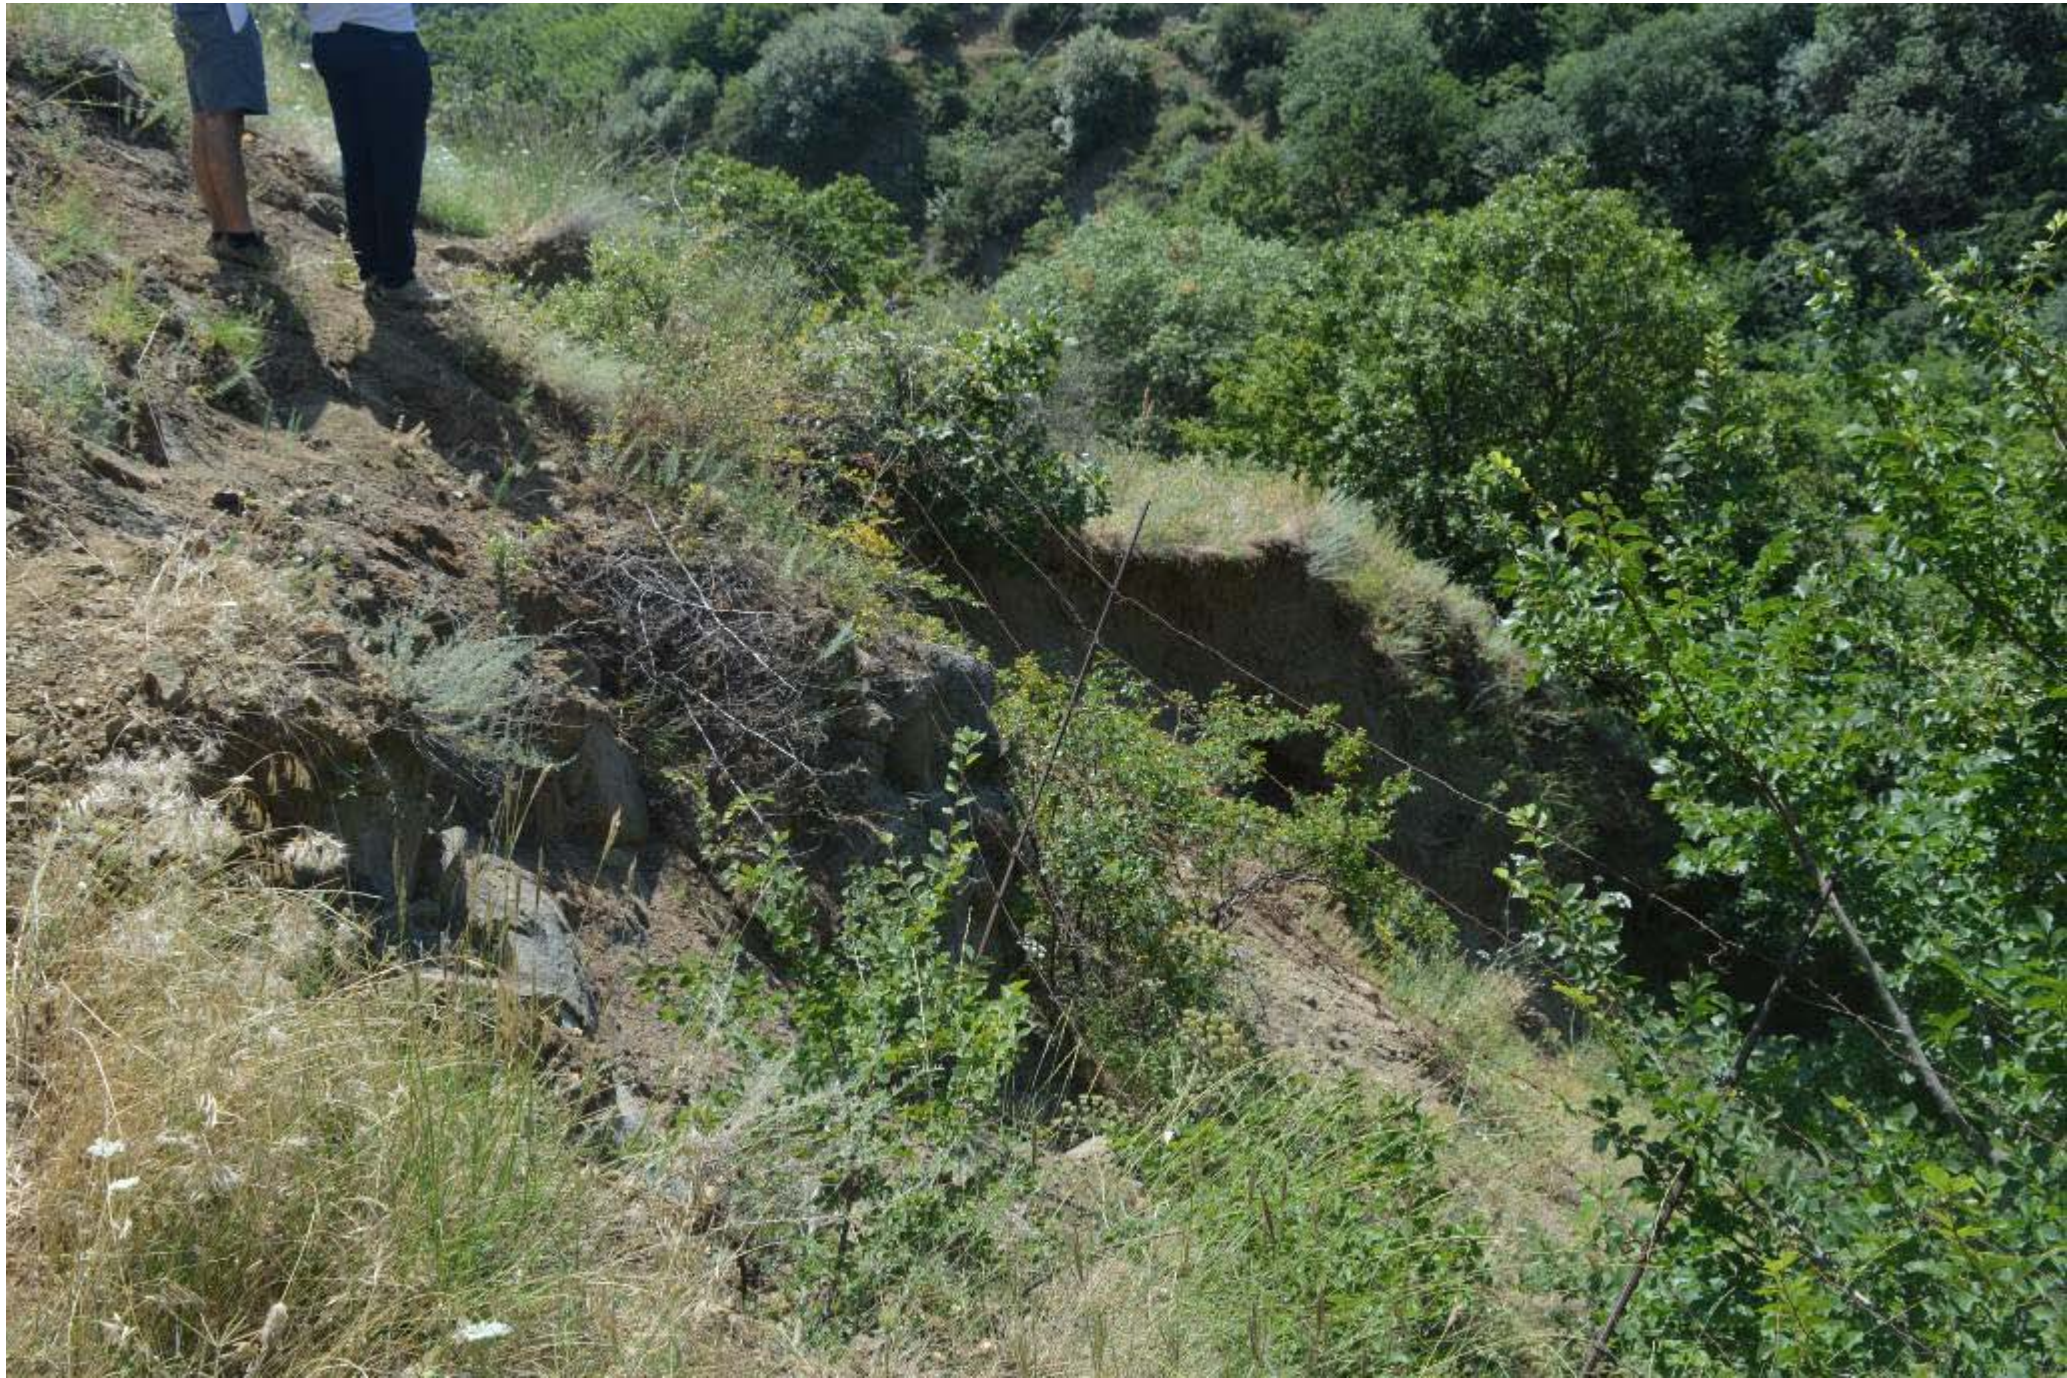
1	მეწყერის № რუკაზე	№ 243
2	ადგილმდებარეობა	ადგილის კოორდინატები: X-473466; Y-4624733; მდ. მტკვრის მარჯვენა სანაპირო, მდ. დიღმის წყლის მარცხენა ფერდობი.
3	მეწყერული ფერდის გენეზისი და რელიეფის ხასიათი	ეროზიულ-დენუდაციური გენეზისის ფერდობი, სამხრეთ-დასავლური ექსპოზიციის ფერდობი. დახრილობა 35-40°.
4	მეწყერული ფერდის გეოლოგიური აგებულება	ფერდობი გეოლოგიური თვალსაზრისით აგებულია შუა და ზედა ოლიგოცენის ასაკის ( $P_3^{2+3}$ ) თიხოვანი და ქვიშიან-თიხოვანი ქანებით.
5	მეწყერული ფერდის ჰიდროგეოლოგიური პირობები	გრუნტის წყლების გამოსავლები არ ფიქსირდება.
6	მეწყერის მდებარეობა ფერდობის ბაზისის მიმართებით	მეწყერი ბაზისი არის ხეობის კალაპოტი.
7	მეწყერული სხეულის საერთო დახასიათება	მეწყერის ფართობია 0.12 ჰა, სიგრძე 55 მ, სიგანე 25 მ. მეწყერის ზედა და შუა ნაწილზე ამოსულია ხე-მცენარეულობა (ბუჩქები) რაც მიგვანიშნებს მეწყერის სტაბილურ ფაზაშია, მაგრამ მაპროვოცირებელი პირობების შედეგად შეიძლება მოხდეს მისი რეაქტივიზაცია.

8	მეწყერული სხეულის ამგები ქანები (გეოლოგიური ინდექსი) და მათი საინჟინრო გეოლოგიური დახასიათება	მეწყერული სხეული აგებულია შუა მეოთხეული ალუვიური ( $Q_2^{IV}$ ) ნალექებით.
9	მეწყერის ტიპი და მისი სიღრმე	სანაპირო მეწყერი მოწყვეტითი ტიპისაა, სიმძლავრე სავარაუდოდ 1-2 მ.
10	შედარებითი ასაკი და მეწყერის აქტიურობის ხარისხი	მეწყერი აქტიურია ნელი დინამიკით. ზუსტი სიმძლავრის არ ცოდნის გამო მეწყერის საშიშროების რისკის კოეფიციენტის დადგენა ხდება მიახლოებით.
11	მეწყერის წარმოშობის მიზეზები	ატმოსფერული ნალექებით გრუნტების გადატენიანება, ფიზიკური გამოფიტვა, ფერდობის დახრილობა, კლიმატური და გეოლოგიურ-მორფოლოგიური ფაქტორები.
12	მეწყერის მიერ გამოწვეული ზარალი და საშიშროების რისკი	მეწყერი საშიშროებას არ უქმნის მოსახლეობას ან ინფრასტრუქტურულ ნაგებობას.
13	მეწყერის მიმდებარე ფერდობების მდგრადობის დახასიათება	მეწყერის მიმდებარე ფერდობები არამდგრადია.
14	მეწყერული სხეულისა და მიმდებარე ფერდობების მდგრადობის ღონისძიებების უზრუნველყოფა	მოსალოდნელი არასასურველი შედეგი უმნიშვნელოა, ღონისძიების გატარება არამიზანშეწონილია.

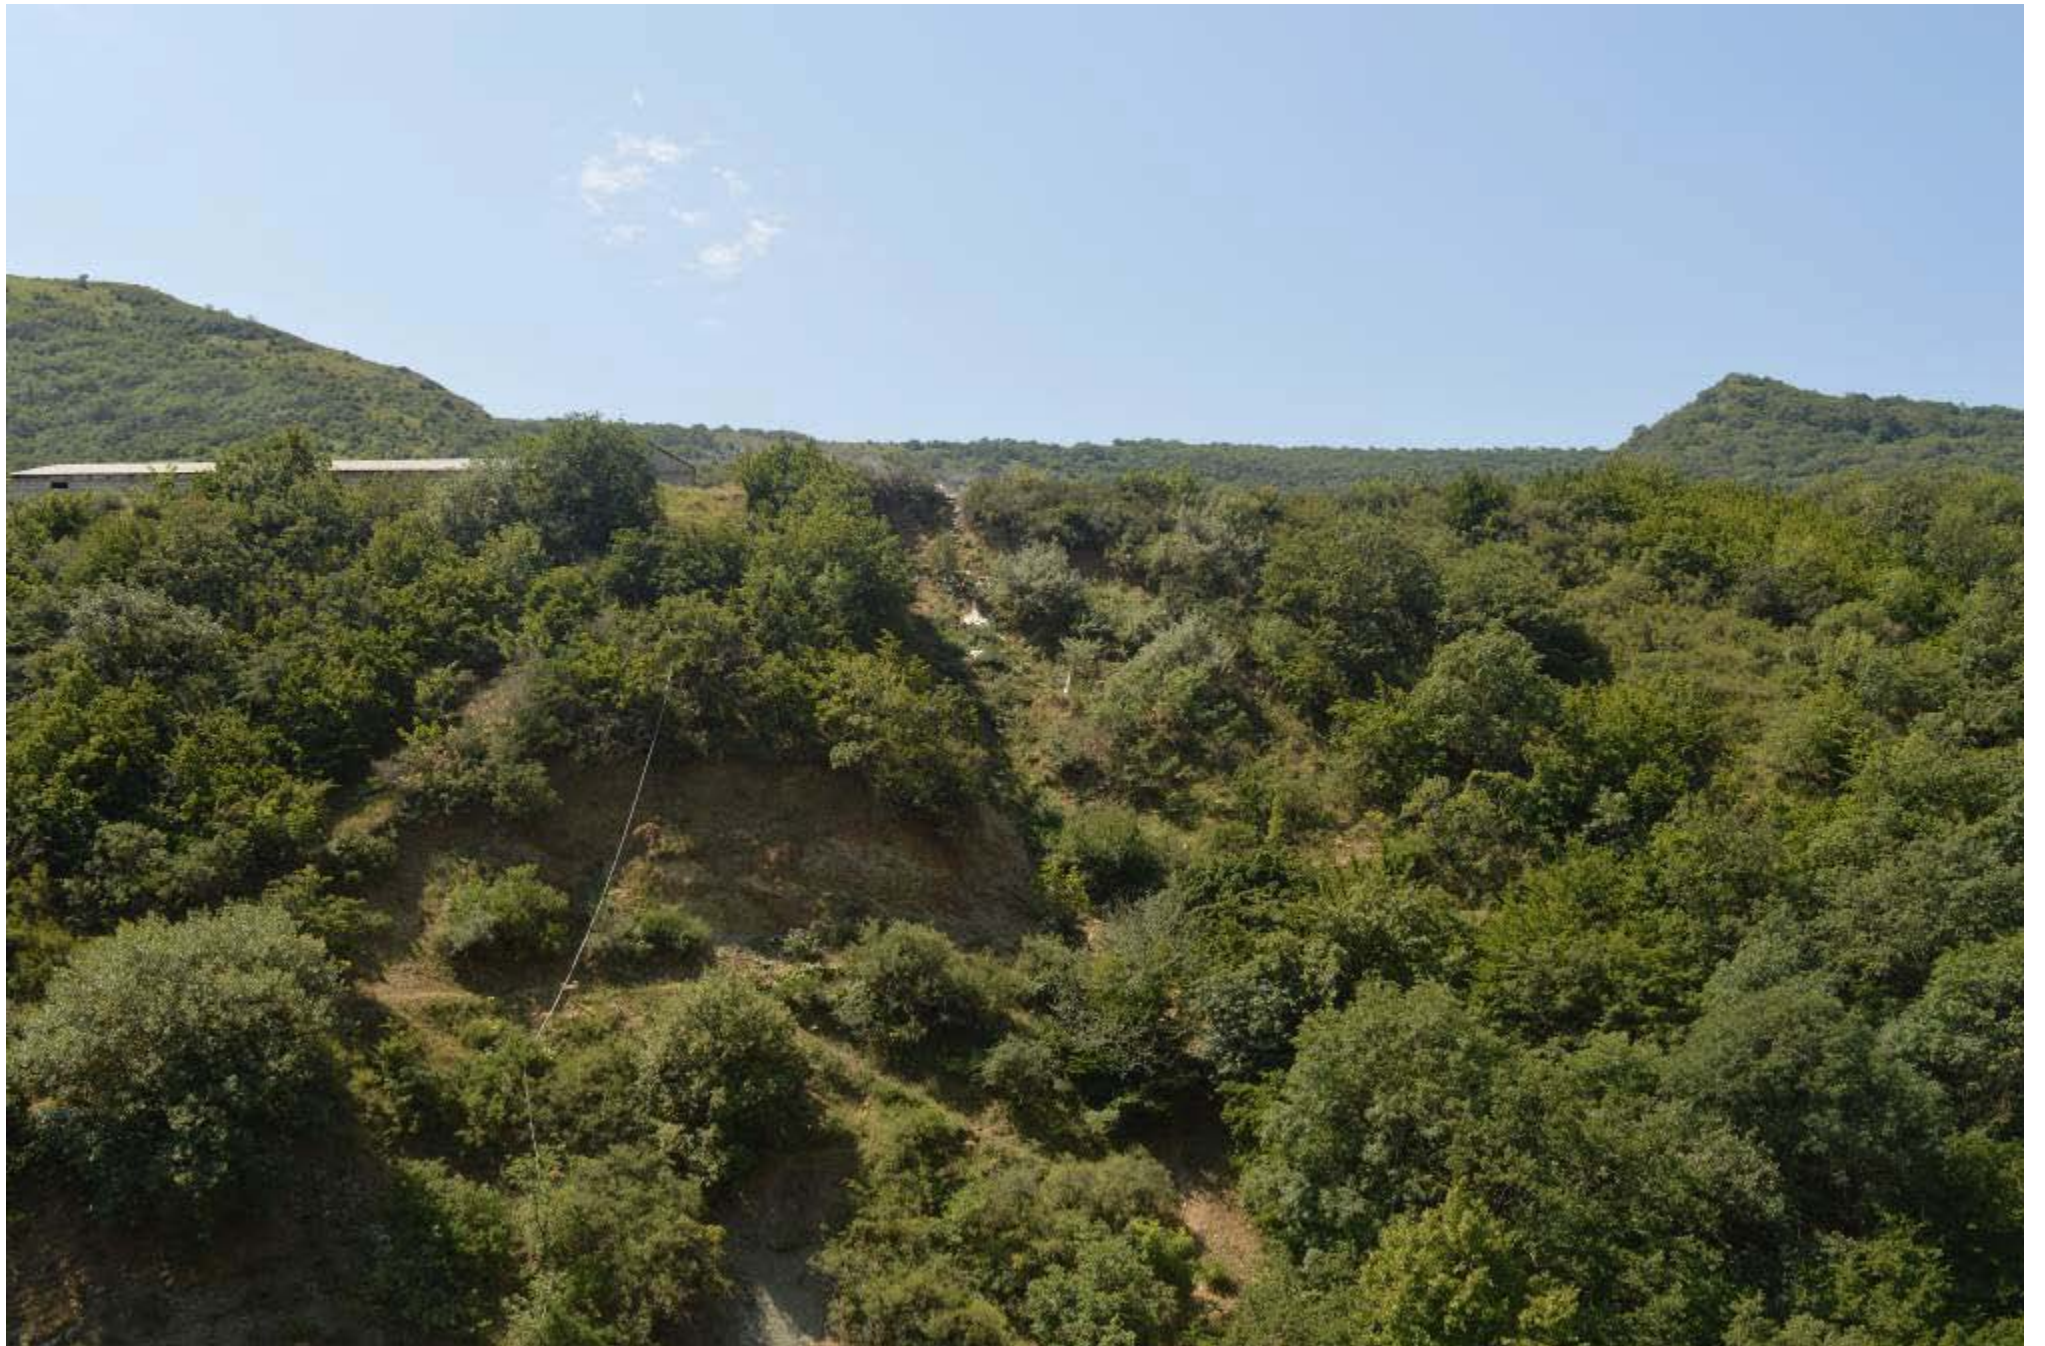
1	მეწყერის № რუკაზე	№ 244
2	ადგილმდებარეობა	ადგილის კოორდინატები: X-473507; Y-4624646; მდ. მტკვრის მარჯვენა სანაპირო, მდ. დიღმის წყლის მარჯვენა ფერდობი.
3	მეწყერული ფერდის გენეზისი და რელიეფის ხასიათი	ეროზიულ-დენუდაციური გენეზისის ფერდობი, ჩრდილო აღმოსავლური ექსპოზიციის ფერდობი. დახრილობა 45-50°.
4	მეწყერული ფერდის გეოლოგიური აგებულება	ფერდობი გეოლოგიური თვალსაზრისით აგებულია შუა და ზედა ოლიგოცენის ასაკის ( $P_3^{2+3}$ ) თიხოვანი და ქვიშიან-თიხოვანი ქანებით.
5	მეწყერული ფერდის ჰიდროგეოლოგიური პირობები	გრუნტის წყლების გამოსავლები არ ფიქსირდება.
6	მეწყერის მდებარეობა ფერდობის ბაზისის მიმართებით	მეწყერი ბაზისი არის ხეობის კალაპოტი.
7	მეწყერული სხეულის საერთო დახასიათება	მეწყერის ფართობია 0.35 ჰა, სიგრძე 70 მ, სიგანე 60 მ. მეწყერის ზედაპირზე ფრაგმენტულად ამოსულია ხე-მცენარეულობა (ბუჩქები) რაც მიგვანიშნებს მეწყერის სტაბილურ ფაზაშია, მაგრამ მაპროვოცირებელი პირობების შედეგად შეიძლება მოხდეს მისი რეაქტივიზაცია.

8	მეწყერული სხეულის ამგები ქანები (გეოლოგიური ინდექსი) და მათი საინჟინრო გეოლოგიური დახასიათება	მეწყერული სხეული აგებულია შუა მეოთხეული ალუვიური ( $Q_2^{IV}$ ) ნალექებით.
9	მეწყერის ტიპი და მისი სიღრმე	სანაპირო მეწყერი მოწყვეტითი ტიპისაა, სიმძლავრე სავარაუდოდ 3-4 მ.
10	შედარებითი ასაკი და მეწყერის აქტიურობის ხარისხი	მეწყერი აქტიურია ნელი დინამიკით. ზუსტი სიმძლავრის არ ცოდნის გამო მეწყერის საშიშროების რისკის კოეფიციენტის დადგენა ხდება მიახლოებით.
11	მეწყერის წარმოშობის მიზეზები	ატმოსფერული ნალექებით გრუნტების გადატენიანება, ფიზიკური გამოფიტვა, ფერდობის დახრილობა, კლიმატური და გეოლოგიურ-მორფოლოგიური ფაქტორები.
12	მეწყერის მიერ გამოწვეული ზარალი და საშიშროების რისკი	მეწყერი საშიშროებას არ უქმნის მოსახლეობას ან ინფრასტრუქტურულ ნაგებობას.
13	მეწყერის მიმდებარე ფერდობების მდგრადობის დახასიათება	მეწყერის მიმდებარე ფერდობები არამდგრადია.
14	მეწყერული სხეულისა და მიმდებარე ფერდობების მდგრადობის ღონისძიებების უზრუნველყოფა	მოსალოდნელი არასასურველი შედეგი უმნიშვნელოა, ღონისძიების გატარება არამიზანშეწონილია.

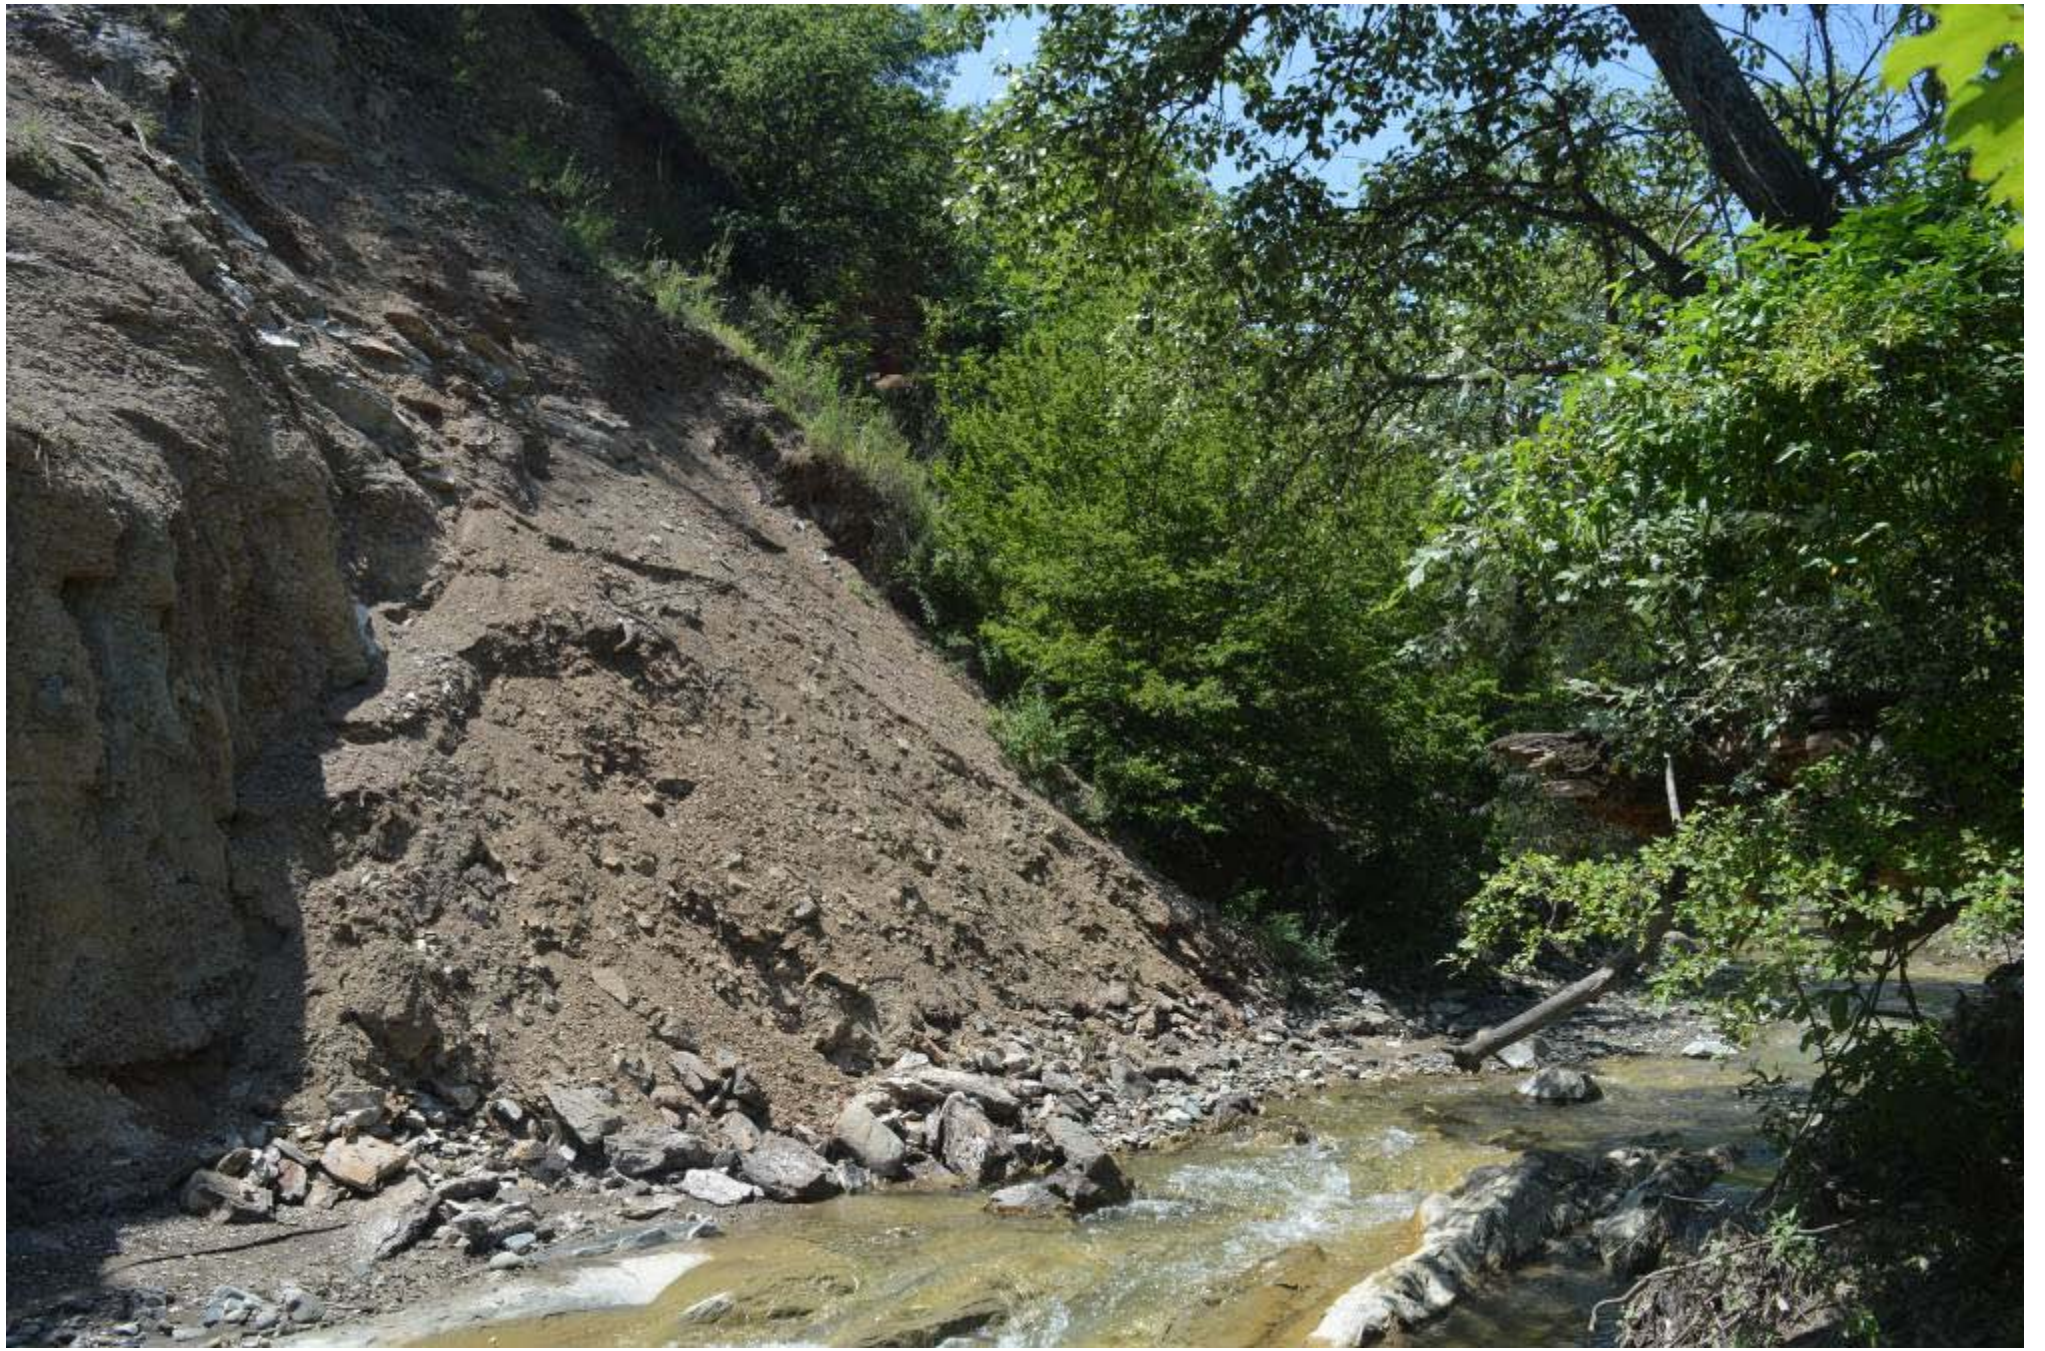
1	მეწყრის № რუკაზე	№ 245
2	ადგილმდებარეობა	ადგილის კოორდინატები: X-474393; Y-4624562; მდ. მტკვრის მარჯვენა სანაპირო, მდ. დიღმის წყლის მარჯვენა ფერდობი.
3	მეწყრული ფერდის გენეზისი და რელიეფის ხასიათი	ეროზიულ-დენუდაციური გენეზისის ფერდობი, ჩრდილოური ექსპოზიციის ფერდობი. დახრილობა 45-50°.
4	მეწყრული ფერდის გეოლოგიური აგებულება	ფერდობი გეოლოგიური თვალსაზრისით აგებულია შუა და ზედა ოლიგოცენის ასაკის ( $P_3^{2+3}$ ) თიხოვანი და ქვიშიან-თიხოვანი ქანებით.
5	მეწყრული ფერდის ჰიდროგეოლოგიური პირობები	გრუნტის წყლების გამოსავლები არ ფიქსირდება.
6	მეწყრის მდებარეობა ფერდობის ბაზისის მიმართებით	მეწყერი ბაზისი არის ხეობის კალაპოტი.
7	მეწყრული სხეულის საერთო დახასიათება	მეწყრის ფართობია 0.03 ჰა, სიგრძე 15 მ, სიგანე 25 მ.
8	მეწყრული სხეულის ამგები ქანები (გეოლოგიური ინდექსი) და მათი საინჟინრო გეოლოგიური დახასიათება	მეწყრული სხეული აგებულია შუა მეოთხეული ალუვიური ( $Q_2^{IV}$ ) ნალექებით.
9	მეწყრის ტიპი და მისი სიღრმე	სანაპირო, მეწყერი მოწყვეტილი ტიპისაა, სიმძლავრე სავარაუდოდ 1-2 მ.

10	შედარებითი ასაკი და მეწყრის აქტიურობის ხარისხი	მეწყერი აქტიურია ნელი დინამიკით.
11	მეწყრის წარმოშობის მიზეზები	ატმოსფერული ნალექებით გრუნტების გადატენიანება, ფიზიკური გამოფიტვა, ფერდობის დახრილობა, კლიმატური და გეოლოგიურ-მორფოლოგიური ფაქტორები.
12	მეწყრის მიერ გამოწვეული ზარალი და საშიშროების რისკი	მეწყერი საშიშროებას არ უქმნის მოსახლეობას ან ინფრასტრუქტურულ ნაგებობას, ზუსტი სიმძლავრის არ ცოდნის გამო მეწყრის საშიშროების რისკის კოეფიციენტის დადგენა ხდება მიახლოებით.
13	მეწყრის მიმდებარე ფერდობების მდგრადობის დახასიათება	მეწყრის მიმდებარე ფერდობები არამდგრადია.
14	მეწყრული სხეულისა და მიმდებარე ფერდობების მდგრადობის ღონისძიებების უზრუნველყოფა	მოსალოდნელი არასასურველი შედეგი უმნიშვნელოა, ღონისძიების გატარება არამიზანშეწონილია.

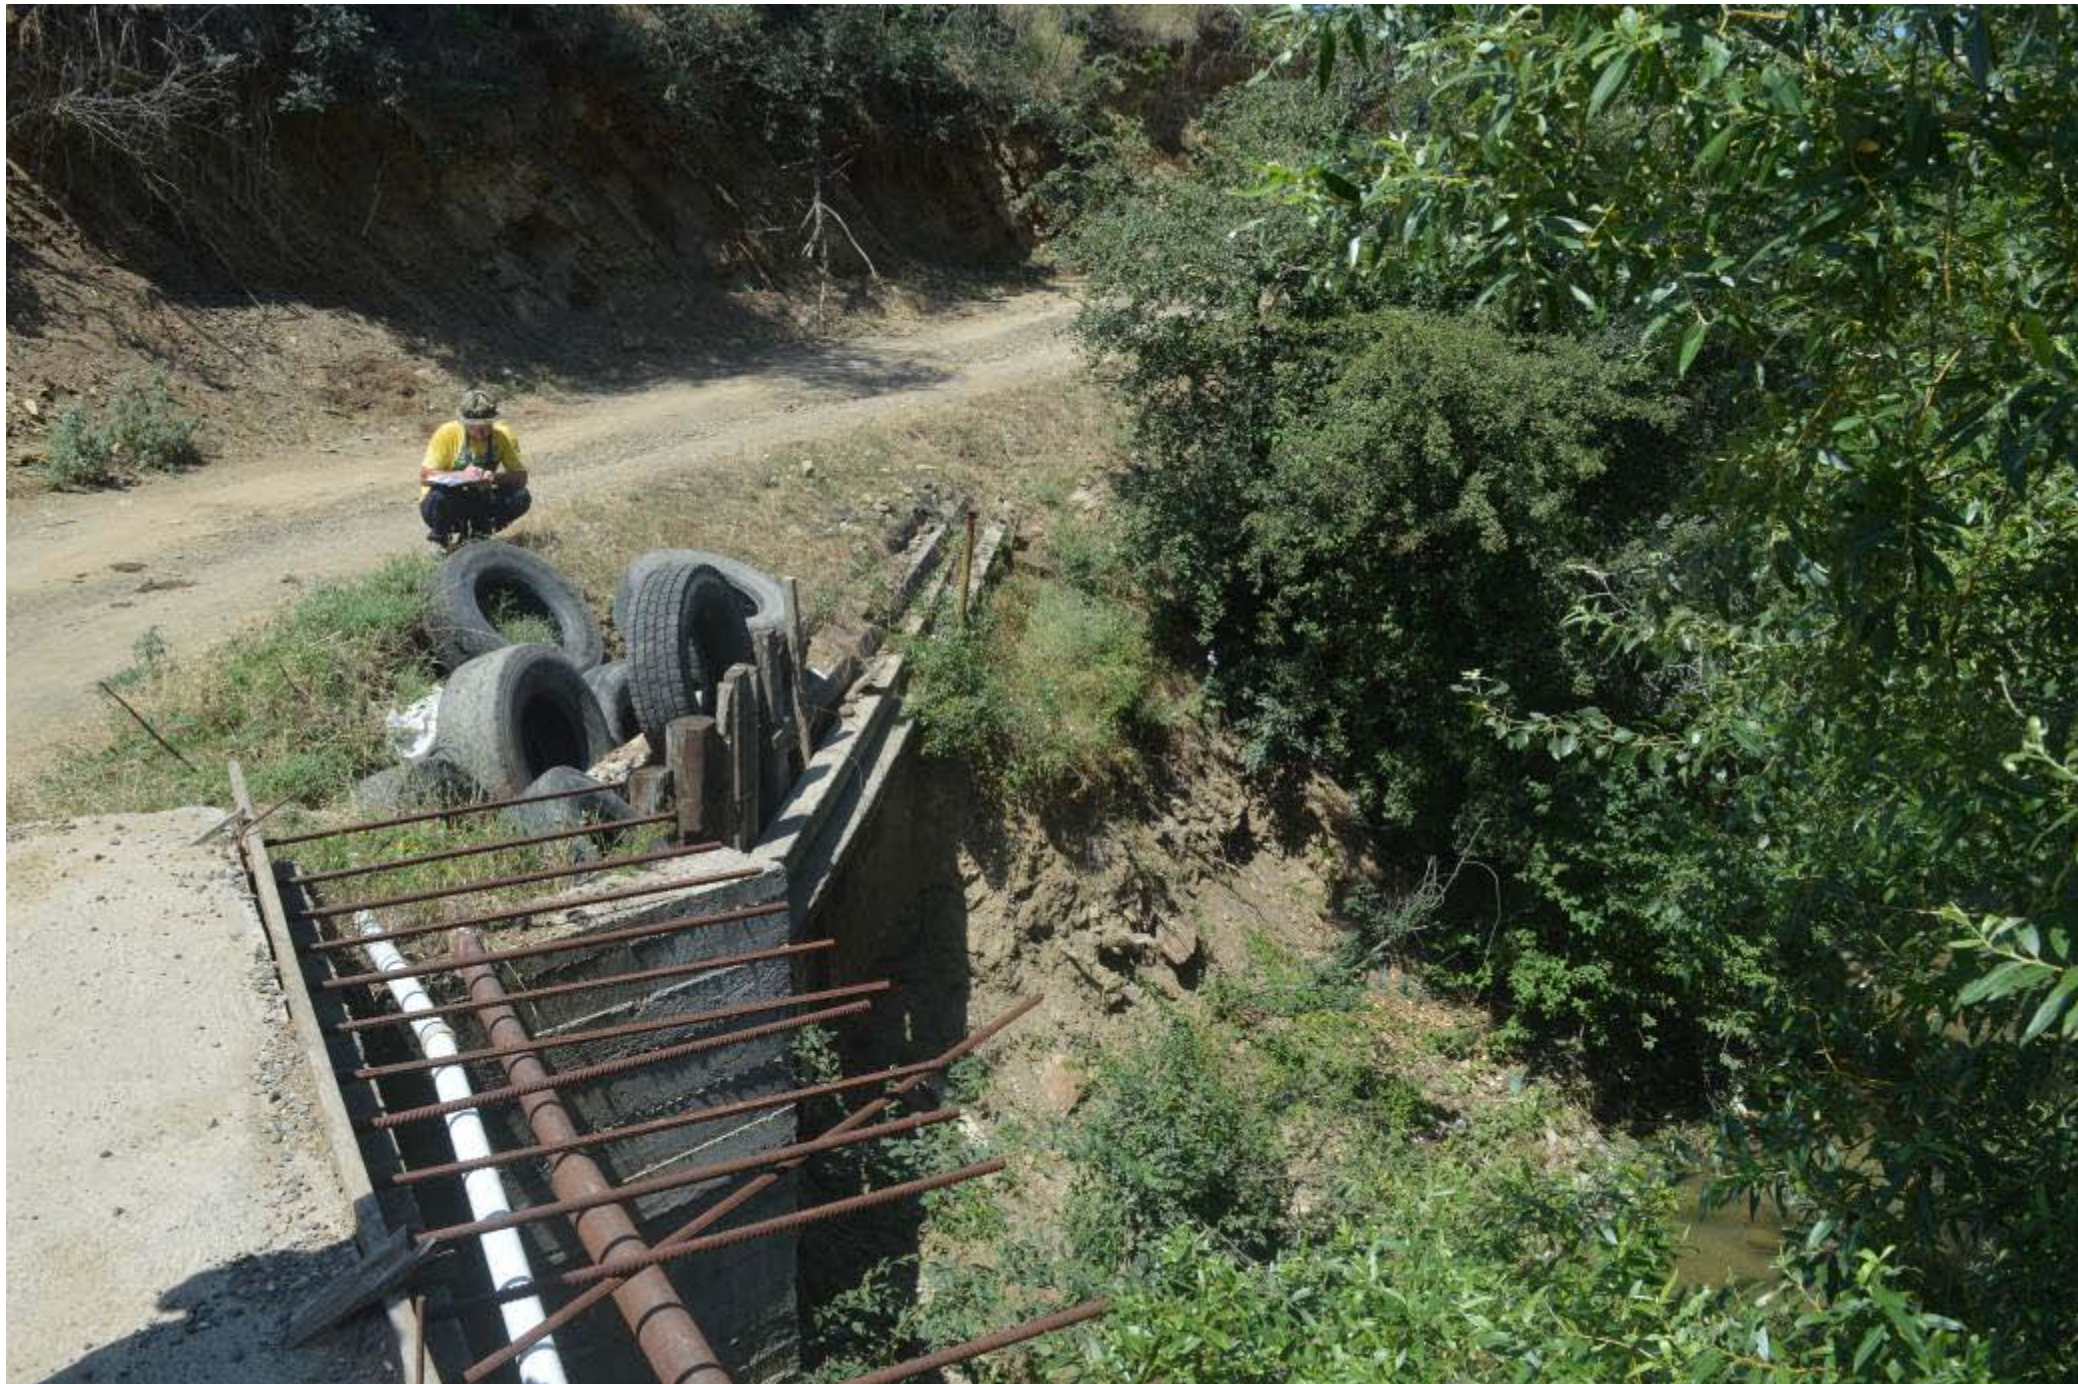
1	მეწყერის № რუკაზე	№ 246
2	ადგილმდებარეობა	ადგილის კოორდინატები: X-477604; Y-4624119; მდ. მტკვრის მარჯვენა სანაპირო, მდ. დიღმის წყლის ხეობის მარცხენა ფერდობი.
3	მეწყერული ფერდის გენეზისი და რელიეფის ხასიათი	ეროზიული ნაპირი, ჩრდილო-აღმოსავლურია ექსპოზიციის ფერდობი. დახრილობა 55-60°.
4	მეწყერული ფერდის გეოლოგიური აგებულება	ფერდობი გეოლოგიური თვალსაზრისით აგებულია შუა და ზედა ოლიგოცენის ასაკის (P <sub>3</sub> <sup>2+3</sup> ) თიხოვანი და ქვიშიან-თიხოვანი ქანებით.
5	მეწყერული ფერდის ჰიდროგეოლოგიური პირობები	გრუნტის წყლების გამოსავლები არ ფიქსირდება.
6	მეწყერის მდებარეობა ფერდობის ბაზისის მიმართებით	მეწყერი ბაზისი არის ხეობის კალაპოტი.
7	მეწყერული სხეულის საერთო დახასიათება	სიგრძე 6 მ, სიგანე 10 მ.
8	მეწყერული სხეულის ამგები ქანები (გეოლოგიური ინდექსი) და მათი საინჟინრო გეოლოგიური დახასიათება	მეწყერული სხეული აგებულია შუა მეოთხეული ასაკის ალუვიური (Q <sub>2</sub> <sup>IV</sup> ) ნალექებით.
9	მეწყერის ტიპი და მისი სიღრმე	სანაპირო ტიპის მეწყერი, სიმძლავრე სავარაუდოდ 1-2მ.

10	შედარებითი ასაკი და მეწყერის აქტიურობის ხარისხი	მეწყერი აქტიურია ნელი დინამიკით.
11	მეწყერის წარმოშობის მიზეზები	ხევის ბორტების დახრილობა, მდინარის ზემოქმედება (ეროზია) , ატმოსფერული ნალექებით გრუნტების გადატენიანება, ფიზიკური გამოფიტვა, კლიმატური და გეოლოგიურ-მორფოლოგიური ფაქტორები.
12	მეწყერის მიერ გამოწვეული ზარალი და საშიშროების რისკი	მეწყერი საშიშროებას უქმნის ინფრასტრუქტურულ ნაგებობას (საავტომობილო გზას და ხიდს).
13	მეწყერის მიმდებარე ფერდობების მდგრადობის დახასიათება	მეწყერის მიმდებარე ფერდობები არამდგრადია.
14	მეწყერული სხეულისა და მიმდებარე ფერდობების მდგრადობის ღონისძიებების უზრუნველყოფა	მეწყერის სიმძლავრის ზუსტი ციფრის დადგენა, მეწყერსამაგრი კედლის მოწყობა.
