# მეწყრის ფურცელი № 1

თარიღი: 27.11.2017 ბაკურ ჯინორია, გიორგი გაფრინდაშვილი

1	მეწყრის # რუკაზე	1
2	ადგილმდებარეობა	X-491381, Y-4623485 მდ. კვირიკობის ხევის მარცხენა უსახელო შენაკადის მარცხენა ფერდობი
3	მეწყრული ფერდობის გენეზისი და რელიეფის ხასიათი	ჩრდილოური ექსპოზიციის 25-30° დახრილობის, ჩრდილოეთ ექსპოზიციის ფერდობი
4	მეწყრული ფერდობის გეოლოგიური აგებულება	მეწყრის ფერდობის გეოლოგიურ აგებულებაში მონაწილეობენ ქვედა მიოცენური ასაკის, კოწახურის იარუსის ნალექებით (N <sub>1</sub> <sup>1</sup> cz), რომლებიც წარმოდგენილია მუქი, თხელშრეებრივი თიხებით და ქვიშაქვებით
5	მეწყრული ფერდობის ჰიდროგეოლოგიური პირობები	ზედაპირზე გრუნტის წყლების გამოსავლები არ ფიქსირდება.
6	მეწყრის ბაზისის მდებარეობა ფერდობთან მიმართებაში	მეწყრის ბაზისი არის ხეობის კალაპოტი
7	მეწყრული სხეულის საერთო დახასიათება	მეწყრის სიგრძე: 15 მ სიგანე: 10 მ ფართობი: 0.054 ჰა. მეწყრულ სხეულზე ფიქსირდება ძირითადი ქანების გამოსავლები. ხეობის ძირი დაფარულია ხე-მცენარეულობით. მიმდებარე ფერდობები და ხეობის დიდი ნაწილი მეწყრულია.

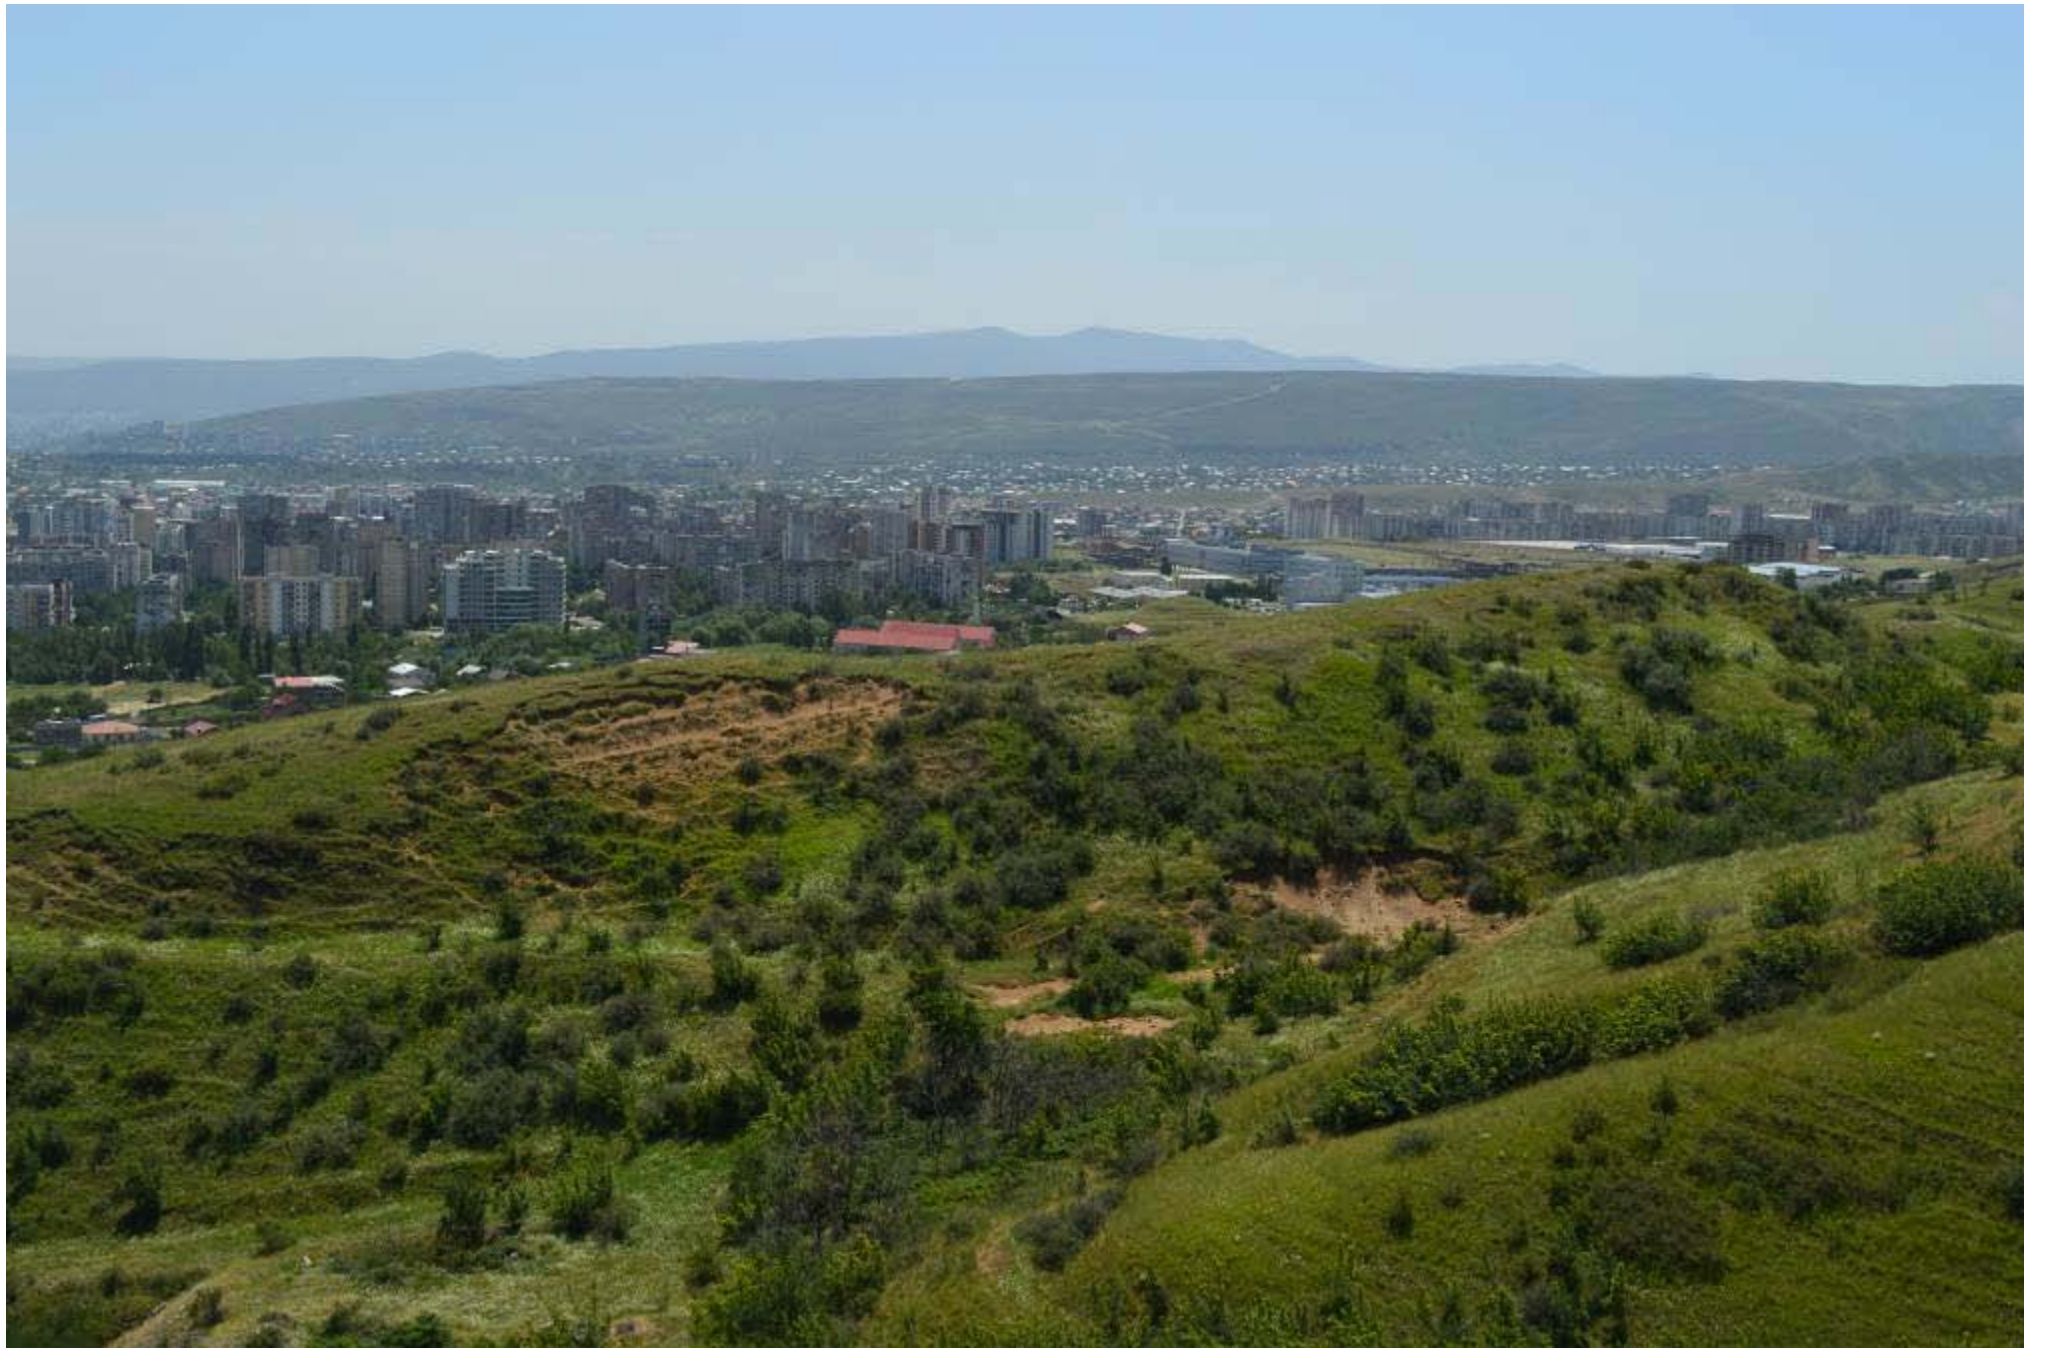
1	მეწყრის № რუკაზე	№ 247
2	ადგილმდებარეობა	ადგილის კოორდინატები: X-480050; Y-4628055; მდ. მტკვრის მარჯვენა სანაპირო, სოფელი დიღმის დასახლება
3	მეწყრული ფერდის გენეზისი და რელიეფის ხასიათი	მოწყვეტილი ტიპის მეწყერი, სამხრეთ-აღმოსავლური ექსპოზიციის ფერდობი. დახრილობა 30-35°.
4	მეწყრული ფერდის გეოლოგიური აგებულება	ფერდობი გეოლოგიური თვალსაზრისით აგებულია ქვედა მიოცენური ასაკის (N <sub>1</sub> <sup>1</sup> SC) საყარაულოს კვარც-არკოზული ქვიშაქვებით თიხების და მიკროკონგლომერატების შრეებით.
5	მეწყრული ფერდის ჰიდროგეოლოგიური პირობები	გრუნტის წყლების გამოსავლები არ ფიქსირდება.
6	მეწყრის მდებარეობა ფერდობის ბაზისის მიმართებით	მეწყერი ბაზისი არის ხეობის კალაპოტი.
7	მეწყრული სხეულის საერთო დახასიათება	მეწყრის ფართობია 0.56 ჰა, სიგრძე 155 მ, სიგანე 40 მ.
8	მეწყრული სხეულის ამგები ქანები (გეოლოგიური ინდექსი) და მათი საინჟინრო გეოლოგიური დახასიათება	მეწყრული სხეული აგებულია შუა მეოთხეული ალუვიური (Q <sub>2</sub> <sup>IV</sup> ) ნალექებით.

9	მეწყრის ტიპი და მისი სიღრმე	სანაპირო მოწყვეტილი ტიპის მეწყერი, სიმძლავრე სავარაუდოდ 1-2მ.
10	შედარებითი ასაკი და მეწყრის აქტიურობის ხარისხი	მეწყერი აქტიურია ნელი დინამიკით.
11	მეწყრის წარმოშობის მიზეზები	ატმოსფერული ნალექებით გრუნტების გადატენიანება, ფიზიკური გამოფიტვა, ფერდობის დახრილობა, კლიმატური და გეოლოგიურ-მორფოლოგიური ფაქტორები.
12	მეწყრის მიერ გამოწვეული ზარალი და საშიშროების რისკი	მეწყერი საშიშროებას არ უქმნის მოსახლეობას ან ინფრასტრუქტურულ ნაგებობას.
13	მეწყრის მიმდებარე ფერდობების მდგრადობის დახასიათება	მეწყრის მიმდებარე ფერდობები არამდგრადია.
14	მეწყრული სხეულისა და მიმდებარე ფერდობების მდგრადობის ღონისძიებების უზრუნველყოფა	მოსალოდნელი არასასურველი შედეგი უმნიშვნელოა, ღონისძიების გატარება არამიზანშეწონილია.

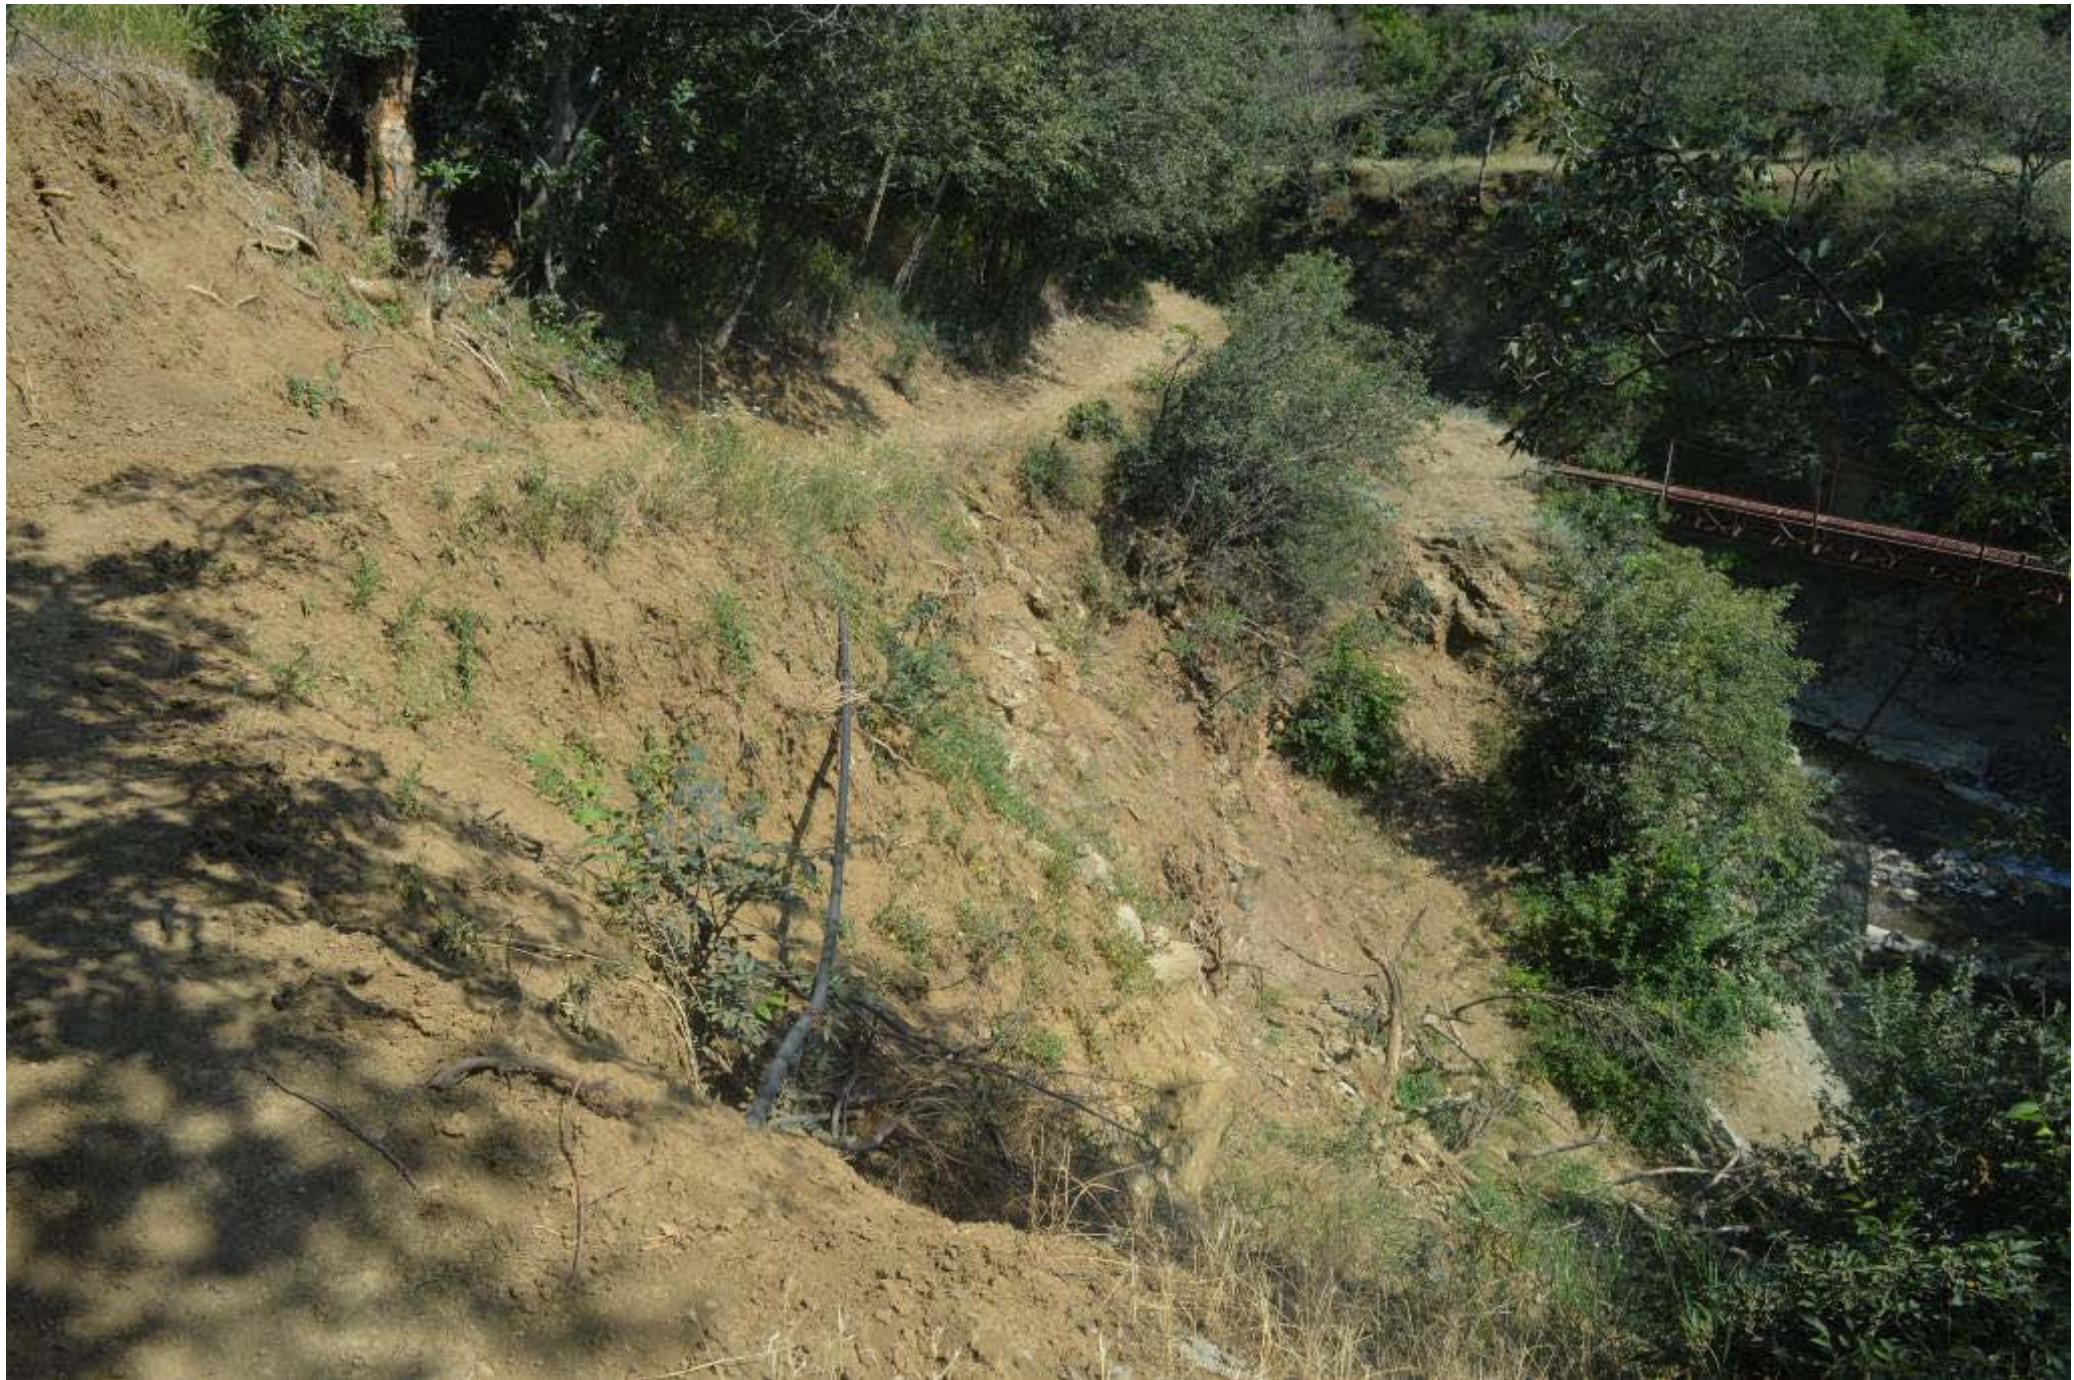
1	მეწყერის № რუკაზე	№ 249
2	ადგილმდებარეობა	ადგილის კოორდინატები: X-476298; Y-4624503; მდ. მტკვრის მარჯვენა სანაპირო, მდ. დიღმის წყლის მარცხენა ფერდობი.
3	მეწყერული ფერდის გენეზისი და რელიეფის ხასიათი	ეროზიული ნაპირი, ჩრდილო-დასავლური ექსპოზიციის ფერდობი. დახრილობა 40-45°.
4	მეწყერული ფერდის გეოლოგიური აგებულება	ფერდობი გეოლოგიური თვალსაზრისით აგებულია შუა და ზედა ოლიგოცენის ასაკის ( $P_3^{2+3}$ ) თიხოვანი და ქვიშიან-თიხოვანი ქანებით.
5	მეწყერული ფერდის ჰიდროგეოლოგიური პირობები	გრუნტის წყლების გამოსავლები არ ფიქსირდება.
6	მეწყერის მდებარეობა ფერდობის ბაზისის მიმართებით	მეწყერი ბაზისი არის ხეობის კალაპოტი.
7	მეწყერული სხეულის საერთო დახასიათება	მეწყერის ფართობია 0.1 ჰა, სიგრძე 15 მ, სიგანე 67 მ. ძველმეწყერული გერდობის ზედაპირი დატერასებულია 2 მეტრზე და გაყვანილია ბილკი ასევე მეწყერის ზედაპირზე ფრაგმენტულად ამოსულია ხე-მცენარეულობა (ბუჩქები) რაც მიგვანიშნებს რომ მეწყერის სტაბილურ ფაზაშია, მაგრამ მაპროვოცირებელი პირობების შედეგად შეიძლება მოხდეს მისი რეაქტივიზაცია.

8	მეწყერული სხეულის ამგები ქანები (გეოლოგიური ინდექსი) და მათი საინჟინრო გეოლოგიური დახასიათება	მეწყერული სხეული აგებულია შუა მეოთხეული ალუვიური ( $Q_2^{IV}$ ) ნალექებით.
9	მეწყერის ტიპი და მისი სიღრმე	სანაპირო ტიპის მეწყერი, სიმძლავრე სავარაუდოდ 1-2მ.
10	შედარებითი ასაკი და მეწყერის აქტიურობის ხარისხი	მეწყერი აქტიურია ნელი დინამიკით.
11	მეწყერის წარმოშობის მიზეზები	ხევის ბორტების დახრილობა, მდინარის ზემოქმედება (ეროზია) , ატმოსფერული ნალექებით გრუნტების გადატენიანება, ფიზიკური გამოფიტვა, კლიმატური და გეოლოგიურ-მორფოლოგიური ფაქტორები.
12	მეწყერის მიერ გამოწვეული ზარალი და საშიშროების რისკი	მეწყერი საშიშროებას არ უქმნის მოსახლეობას ან ინფრასტრუქტურულ ნაგებობას.
13	მეწყერის მიმდებარე ფერდობების მდგრადობის დახასიათება	მეწყერის მიმდებარე ფერდობები არამდგრადია.
14	მეწყერული სხეულისა და მიმდებარე ფერდობების მდგრადობის ღონისძიებების უზრუნველყოფა	მოსალოდნელი არასასურველი შედეგი უმნიშვნელოა, ღონისძიების გატარება არამიზანშეწონილია.

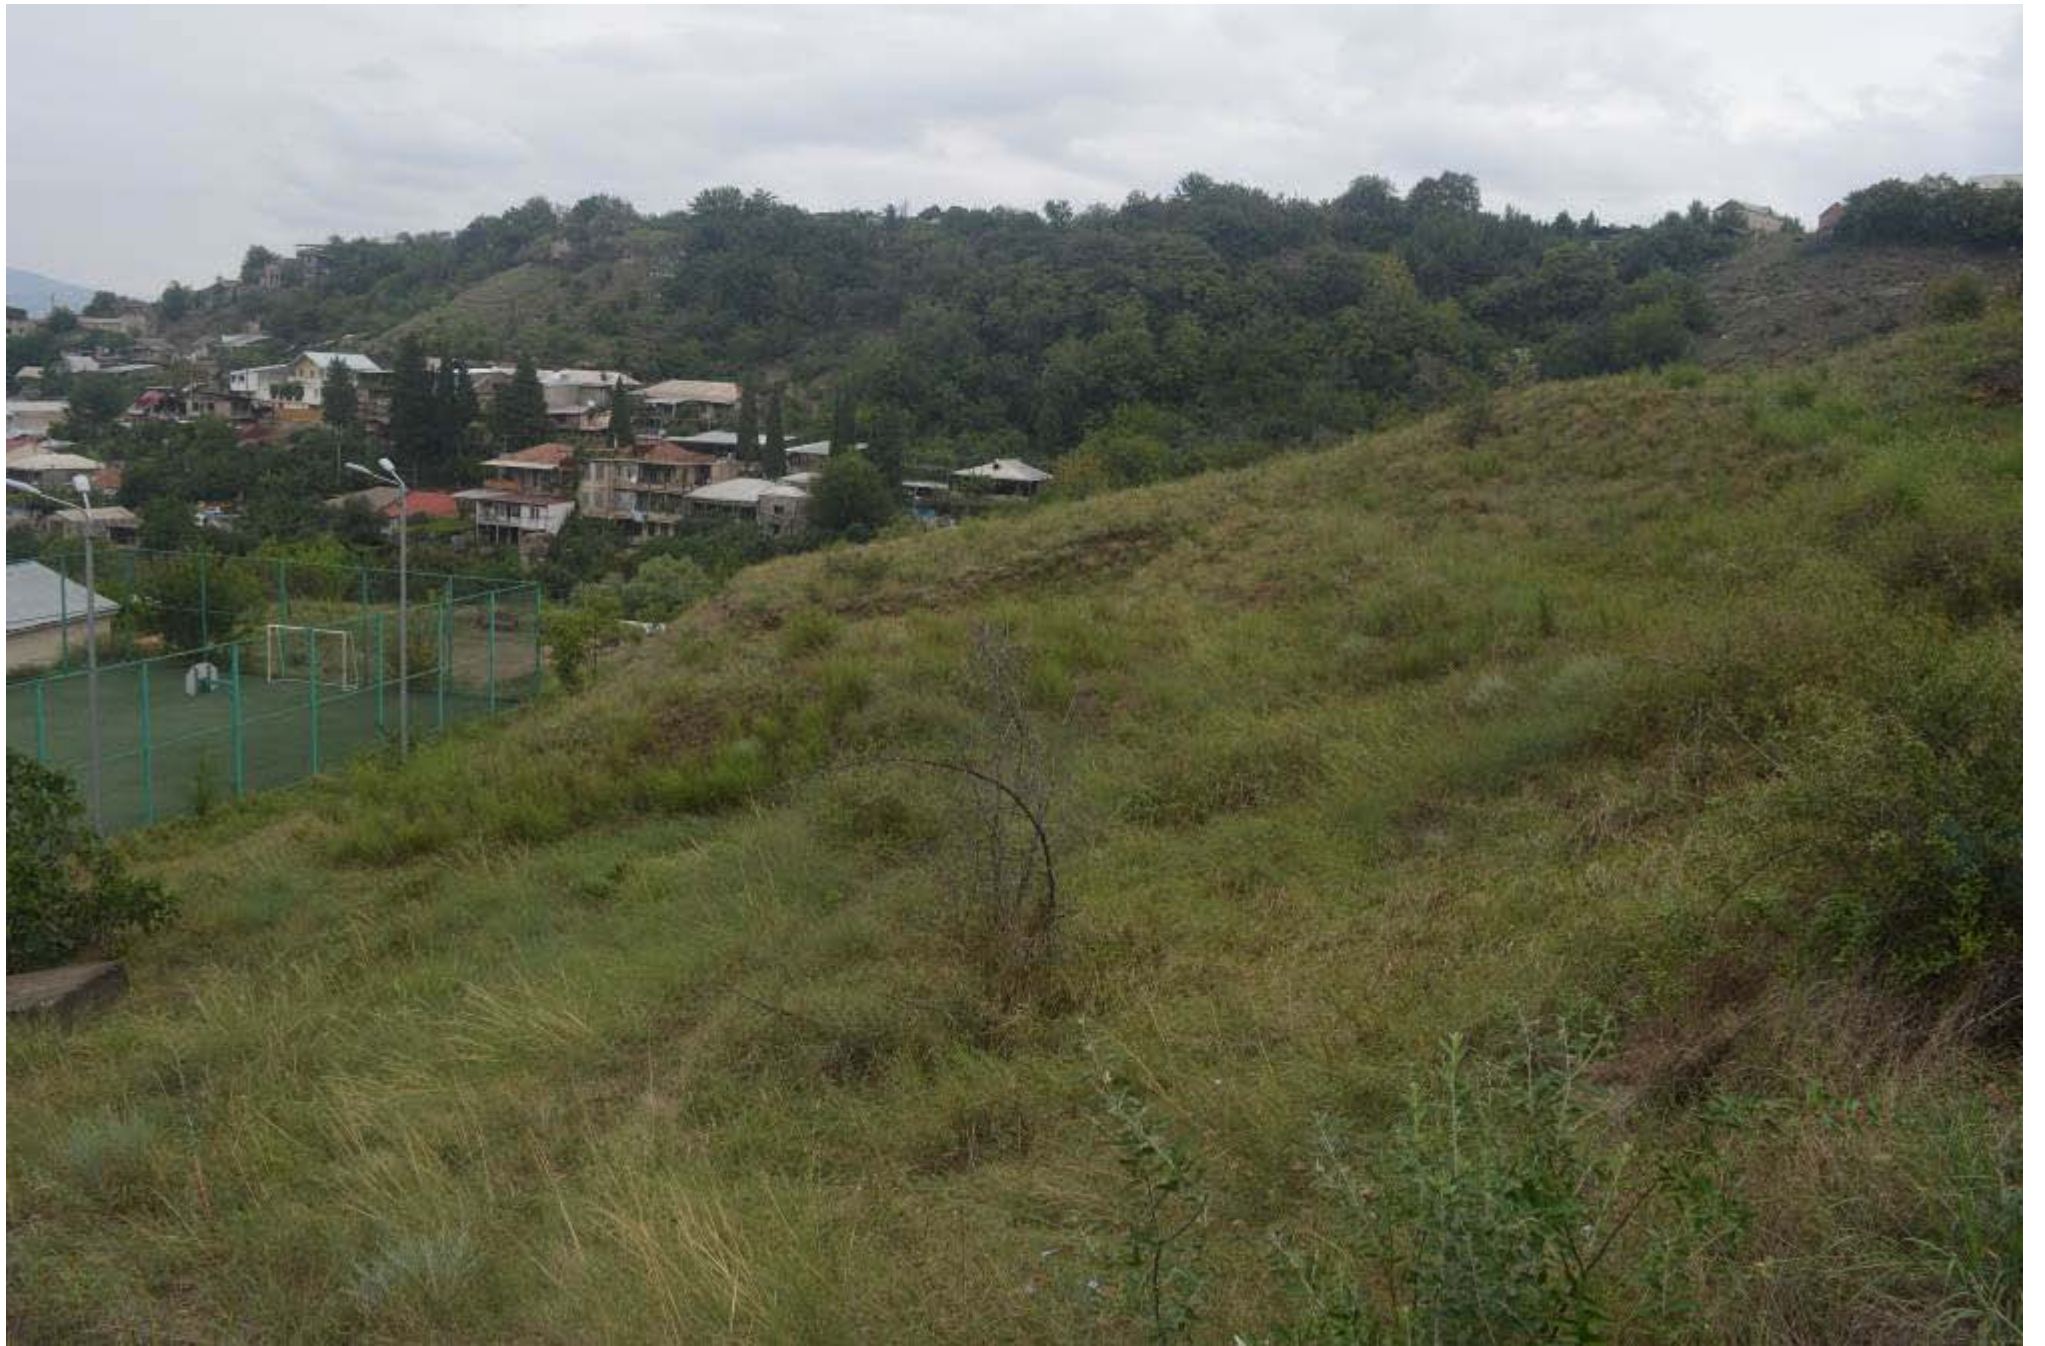
1	მეწყერის № რუკაზე	№ 250
2	ადგილმდებარეობა	ადგილის კოორდინატი: X-483763; Y-4620373. მდებარეობს ნაძალადევის რაიონში, გომარეთის ქუჩის მიმდებარედ.
3	მეწყერული ფერდის გენეზისი და რელიეფის ხასიათი	ეროზიულ-დენუდაციური გენეზისის მეწყერული ფერდის ექსპოზიცია ჩრდილო-დასავლურია, ხოლო საშუალო დახრილობა-20-25°.
4	მეწყერული ფერდის გეოლოგიური აგებულება	მეწყერული ფერდის გეოლოგიურ აგებულებაში მონაწილეობენ შუა და ზედა ოლიგოცენური ასაკის ქანები (P <sub>3</sub> <sup>2+3</sup> ), ლითოლოგიურად წარმოდგენილი თიხოვანი და ქვიშიან-თიხიანი ნალექებით.
5	მეწყერული ფერდის ჰიდროგეოლოგიური პირობები	მეწყერულ ფერდზე წყლის გამსავლები არ ფიქსირდება
6	მეწყერის მდებარეობა ფერდობის ბაზისის მიმართებით	მეწყერი მოიცავს ფერდობის შუა ნაწილს და მისი ბაზისი გრუნტის გზა და საფეხბურთო მოედანია.
7	მეწყერული სხეულის საერთო დახასიათება	მეწყერის ფართობი 0.23 ჰა, სიგრძე-55მ, სიგანე-45-50მ. მეწყერს აქვს საფეხურებრივი ზედაპირი, მეწყერულ სხეულზე ფიქსირდება ბუჩქნარი და ბალახეულობა.

8	მეწყერული სხეულის ამგები ქანები (გეოლოგიური ინდექსი) და მათი საინჟინრო გეოლოგიური დახასიათება	მეწყერი განვითარებულია მეოთხეული ასაკის ელუვიურ-დელუვიური (edQ) ნალექებში
9	მეწყერის ტიპი და მისი სიღრმე	სანაპირო-კლიმატოგენური ჩამოქცევითი ტიპის მეწყერი, რომლის სიმძლავრე 2-3მ-ია.
10	შედარებითი ასაკი და მეწყერის აქტიურობის ხარისხი	ძველმეწყერული სხეული, ამჟამად სტაბილური მცირე ლოკალური გააქტიურებებით.
11	მეწყერის წარმოშობის მიზეზები	მეწყერის წარმოშობის მიზეზი გეოლოგიურ-გეომორფოლოგიურია.
12	მეწყერის მიერ გამოწვეული ზარალი და საშიშროების რისკი	მეწყერის მიერ გამოწვეული ზარალი უმნიშვნელოა, საშიშროების რისკი დაბალი.
13	მეწყერის მიმდებარე ფერდობების მდგრადობის დახასიათება	მიმდებარე ფერდობები არამდგრადია.
14	მეწყერული სხეულისა და მიმდებარე ფერდობების მდგრადობის ღონისძიებების უზრუნველყოფა	მეწყერულ ფერდზე ზედაპირული წყლების მოშორება.

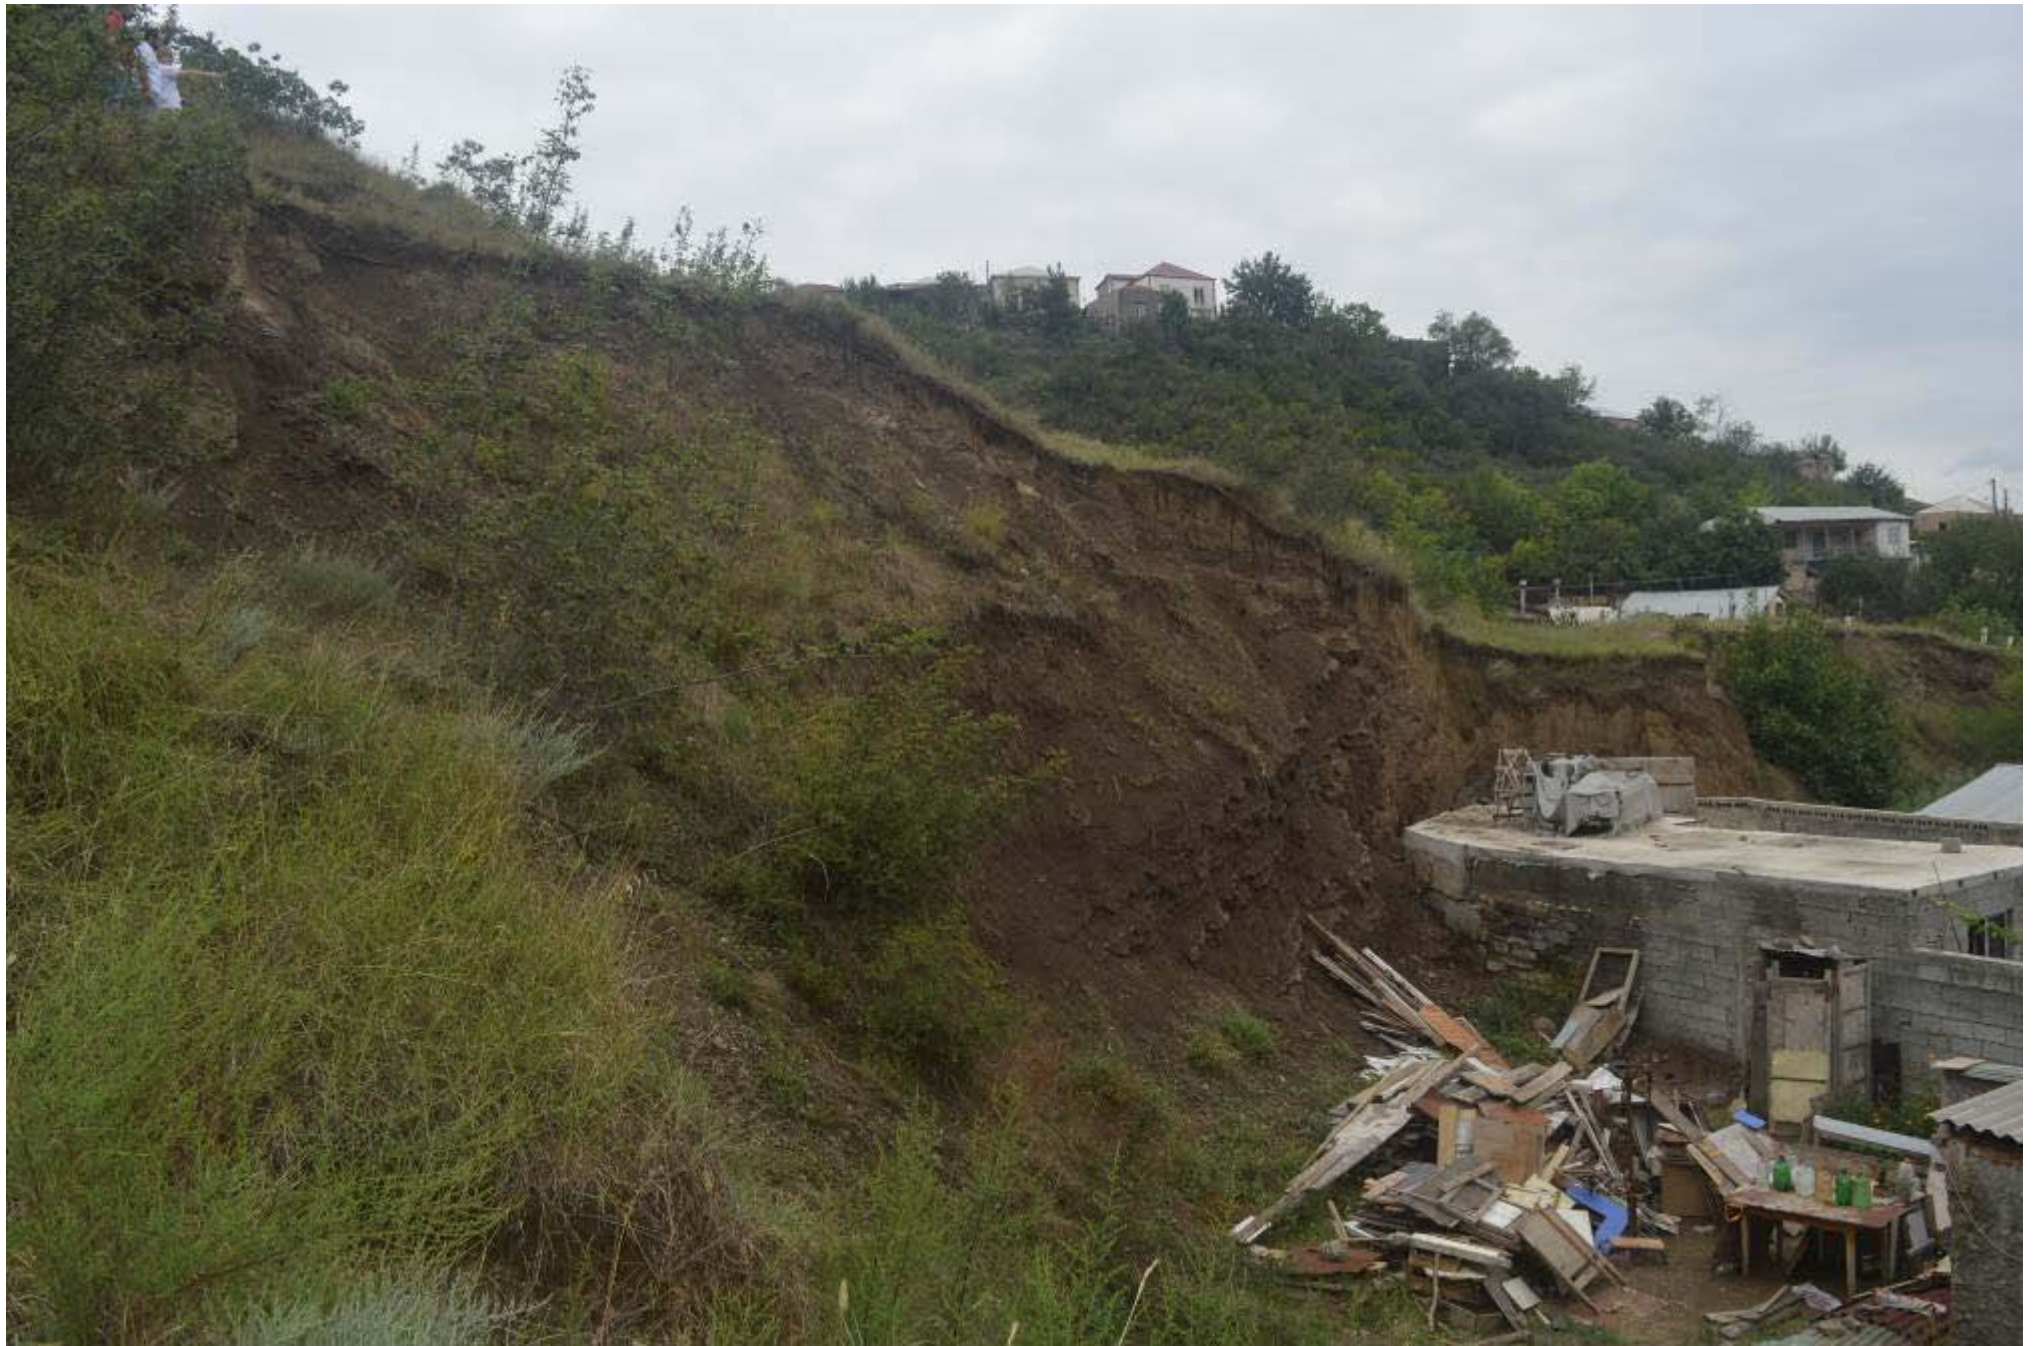
1	მეწყრის № რუკაზე	№ 251
2	ადგილმდებარეობა	ადგილის კოორდინატი: X-483781; Y-4620455. მდებარეობს ნაძალადევის რაიონში, გომარეთის ქუჩის მიმდებარედ.
3	მეწყრული ფერდის გენეზისი და რელიეფის ხასიათი	ეროზიულ-დენუდაციური გენეზისის მეწყრული ფერდის ექსპოზიცია ჩრდილო-დასავლურია, ხოლო საშუალო დახრილობა-40-45°.
4	მეწყრული ფერდის გეოლოგიური აგებულება	მეწყრული ფერდის გეოლოგიურ აგებულებაში მონაწილეობენ შუა და ზედა ოლიგოცენური ასაკის ქანები ( $P_3^{2+3}$ ), ლითოლოგიურად წარმოდგენილი თიხოვანი და ქვიშიან-თიხიანი ნალექებით.
5	მეწყრული ფერდის ჰიდროგეოლოგიური პირობები	მეწყრულ ფერდზე წყლის გამსავლები არ ფიქსირდება
6	მეწყრის მდებარეობა ფერდობის ბაზისის მიმართებით	მეწყერი მოიცავს ფერდობის შუა ნაწილს და მისი ბაზისი მოქალაქის საკარმიდამო ნაკვეთია.
7	მეწყრული სხეულის საერთო დახასიათება	მეწყრის ფართობი 0.03 ჰა, სიგრძე-10მ, სიგანე-30-35მ.
8	მეწყრული სხეულის ამგები ქანები (გეოლოგიური ინდექსი) და მათი საინჟინრო გეოლოგიური დახასიათება	მეწყერი განვითარებულია მეოთხეული ასაკის ელუვიურ-დელუვიური (edQ) ნალექებში.

9	მეწყის ტიპი და მისი სიღრმე	სანაპირო-კლიმატოგენური ჩამოქცევითი ტიპის მეწყერი, რომლის სიმძლავრე 5-6მ-ია.
10	შედარებითი ასაკი და მეწყრის აქტიურობის ხარისხი	თანამედროვე, აქტიური.
11	მეწყრის წარმოშობის მიზეზები	მეწყრის წარმოშობის მიზეზი სამშენებლო მიზნებისთვის ფერდის ხელოვნურად ჩამოჭრაა.
12	მეწყრის მიერ გამოწვეული ზარალი და საშიშროების რისკი	საფრთხე ექმნება საცხოვრებელ სახლებს, საშიშროების რისკი საშუალო.
13	მეწყრის მიმდებარე ფერდობების მდგრადობის დახასიათება	მიმდებარე ფერდობები არამდგრადია.
14	მეწყრული სხეულისა და მიმდებარე ფერდობების მდგრადობის დონისძიებების უზრუნველყოფა	ფერდობსამაგრი კედლის აშენება ხელოვნური ფლატის მთელ სიგრძეზე.

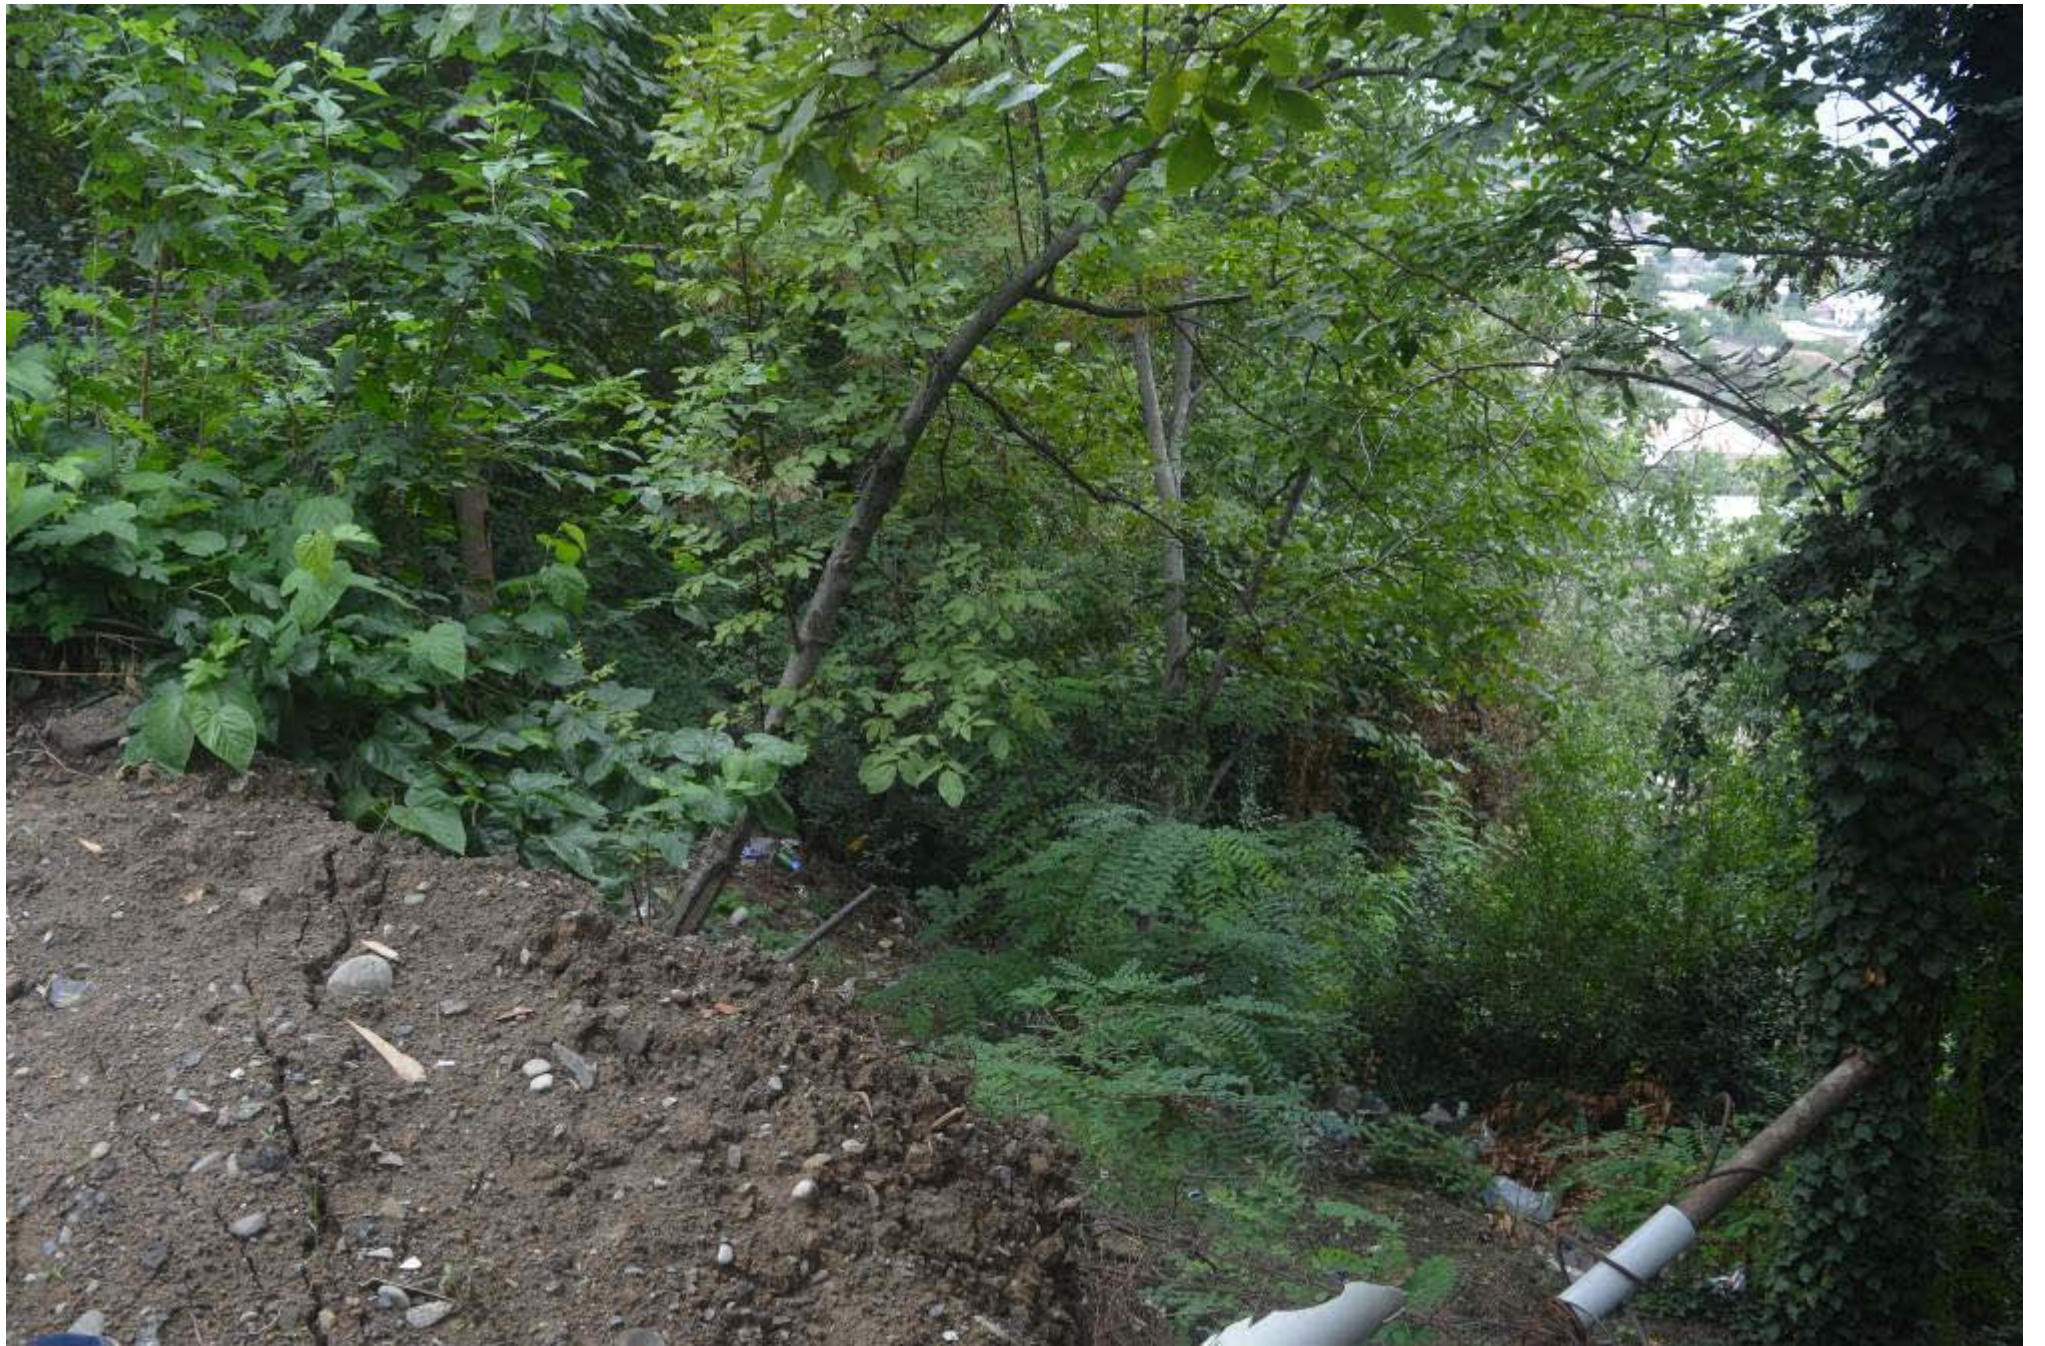
## მეწყერის ფურცელი

1	მეწყერის № რუკაზე	№ 252
2	ადგილმდებარეობა	ადგილის კოორდინატი: X-484498; Y-4620104. მდებარეობს ნაძალადევის რაიონში, ალექსი მესხიშვილის ქუჩის მიმდებარედ.
3	მეწყერული ფერდის გენეზისი და რელიეფის ხასიათი	ეროზიულ-დენუდაციური გენეზისის მეწყერული ფერდის ექსპოზიცია სამხრეთ-დასავლურია, ხოლო საშუალო დახრილობა-30°-ია.
4	მეწყერული ფერდის გეოლოგიური აგებულება	მეწყერული ფერდის გეოლოგიურ აგებულებაში მონაწილეობენ შუა და ზედა ოლიგოცენური ასაკის ქანები (P <sub>3</sub> <sup>2+3</sup> ), ლითოლოგიურად წარმოდგენილი თიხოვანი და ქვიშიან-თიხიანი ნალექებით.
5	მეწყერული ფერდის ჰიდროგეოლოგიური პირობები	მეწყერულ ფერდზე წყლის გამსავლები არ ფიქსირდება
6	მეწყერის მდებარეობა ფერდობის ბაზისის მიმართებით	მეწყერი მოიცავს ფერდობის შუა ნაწილს და მისი ბაზისი საკარმიდამო ნაკვეთია.
7	მეწყერული სხეულის საერთო დახასიათება	მეწყერის ფართობი 0.07 ჰა, სიგრძე-25მ, სიგანე-35მ.
8	მეწყერული სხეულის ამგები ქანები (გეოლოგიური ინდექსი) და მათი საინჟინრო გეოლოგიური დახასიათება	მეწყერი განვითარებულია მეოთხეული ასაკის ელუვიურ-დელუვიური (edQ) ნალექებში.

9	მეწყერის ტიპი და მისი სიღრმე	სანაპირო-კლიმატოგენური ჩამოქცევითი ტიპის მეწყერი, რომლის სიმძლავრე 1-2 მ-ია.
10	შედარებითი ასაკი და მეწყერის აქტიურობის ხარისხი	თანამედროვე, აქტიური ნელი დინამიკით.
11	მეწყერის წარმოშობის მიზეზები	მეწყერის წარმოშობის მიზეზი გეოლოგიუ-გეომორფოლოგიურია.
12	მეწყერის მიერ გამოწვეული ზარალი და საშიშროების რისკი	საფრთხე ექმნება საცხოვრებელ სახლებს, საშიშროების რისკი დაბალი.
13	მეწყერის მიმდებარე ფერდობების მდგრადობის დახასიათება	მიმდებარე ფერდობები არამდგრადია.
14	მეწყერული სხეულისა და მიმდებარე ფერდობების მდგრადობის ღონისძიებების უზრუნველყოფა	ზედაპირული წყლების მოწესრიგებული გაყვანა უახლოეს წყალსადინარში.

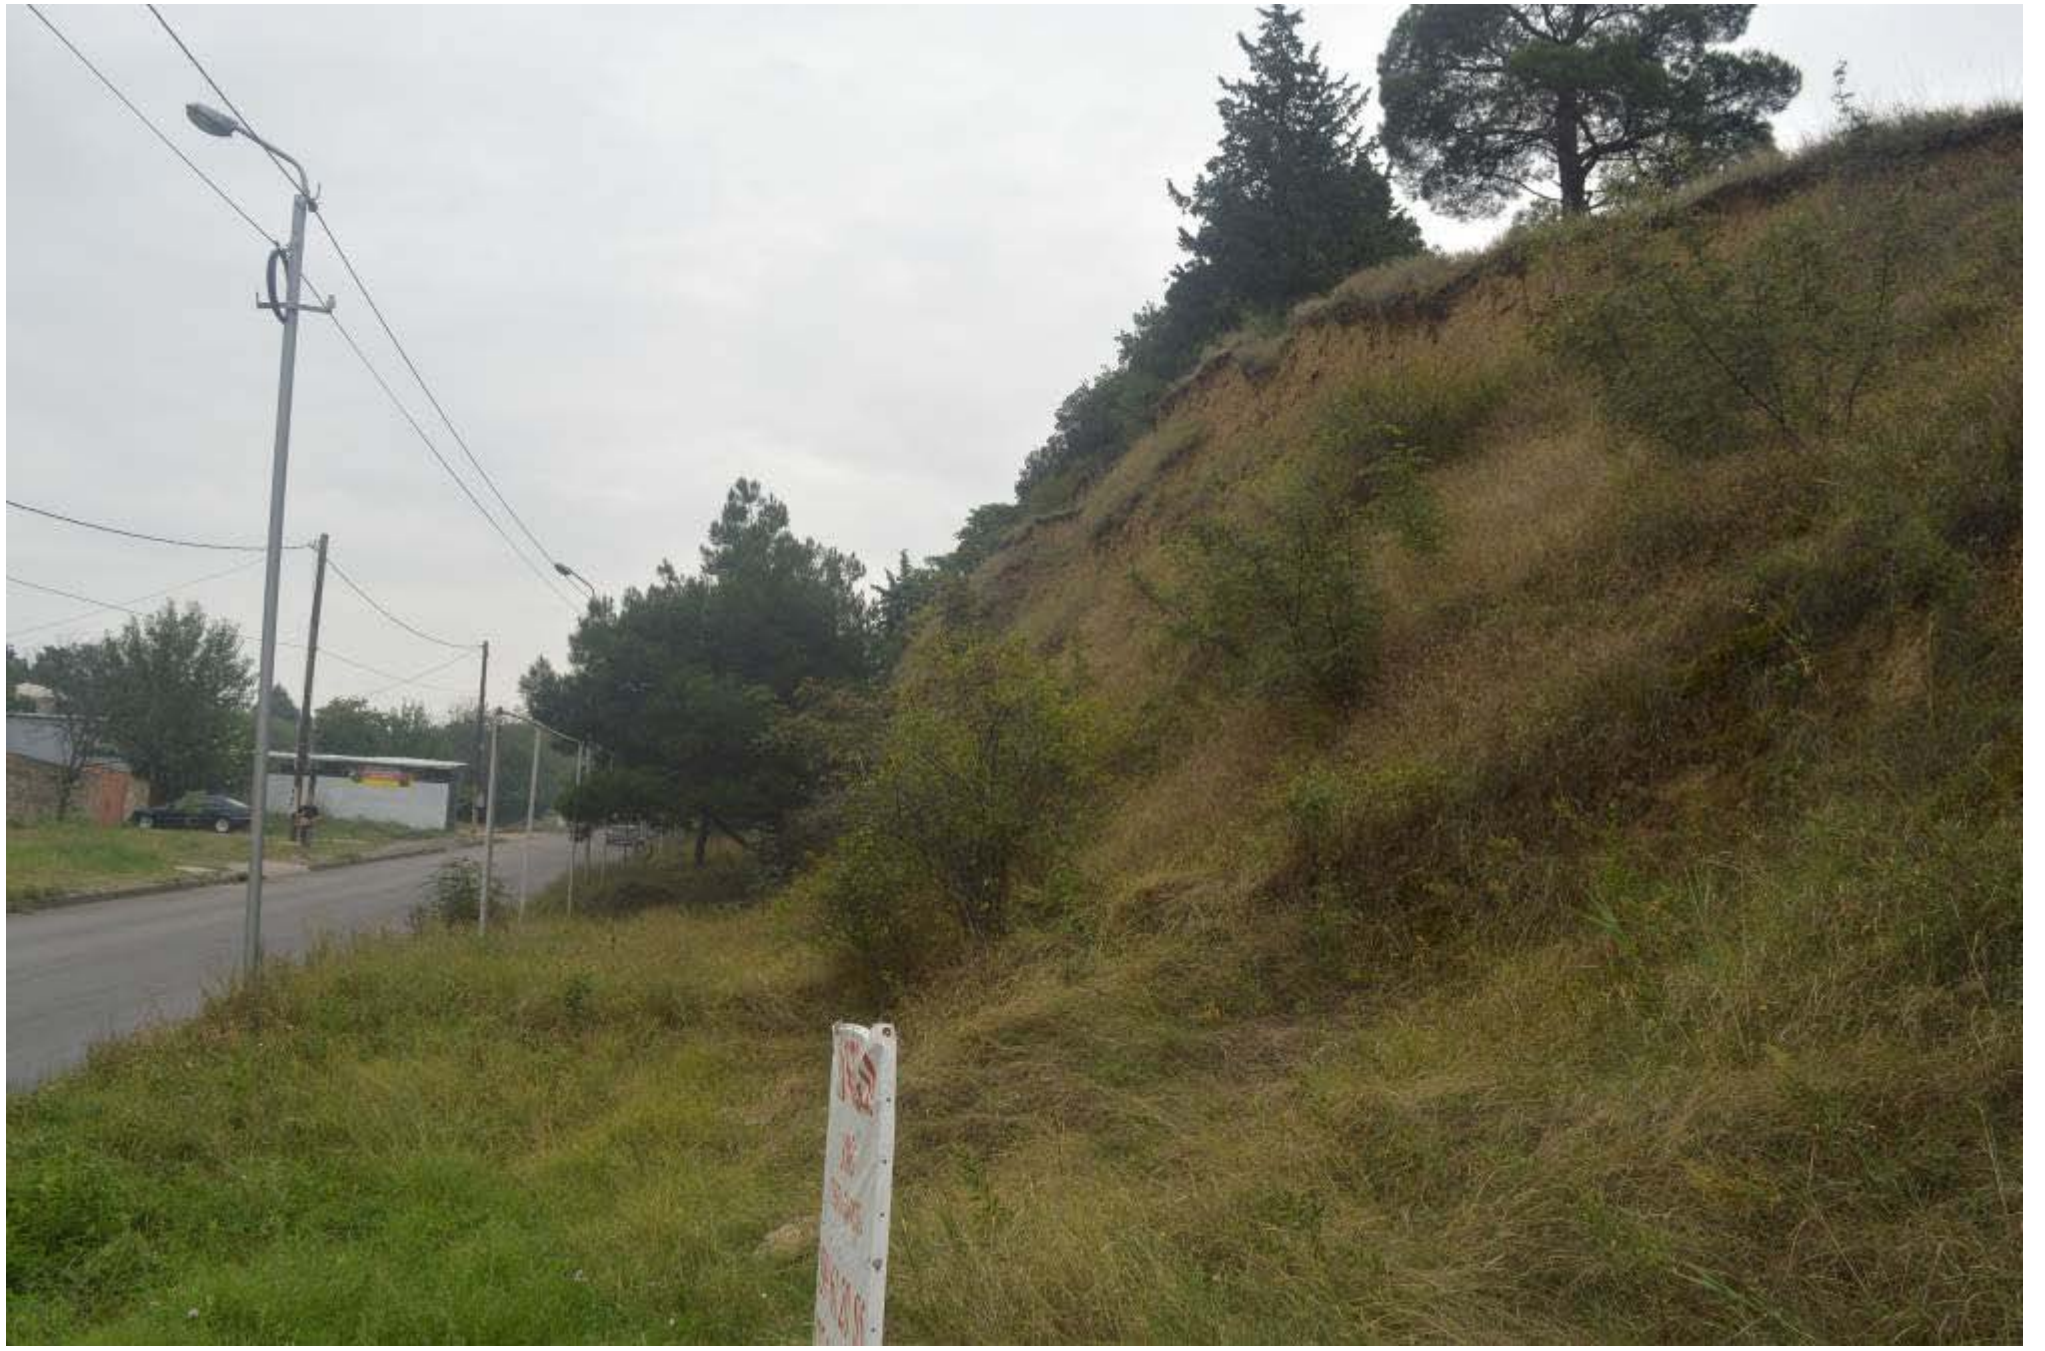
## მეწყრის ფურცელი

1	მეწყრის № რუკაზე	№ 253
2	ადგილმდებარეობა	ადგილის კოორდინატი: X-485163; Y-4619839. მდებარეობს ქ. თბილისში, ნაძალადევის რაიონში, რ. ურიდიას ქუჩის მიმდებარედ.
3	მეწყრული ფერდის გენეზისი და რელიეფის ხასიათი	მეწყრული ფერდი ეროზიულ-დენუდაციური გენეზისისაა, ფერდის ექსპოზიცია ჩრდილოურია, ხოლო საშუალო დახრილობა 50°-ია.
4	მეწყრული ფერდის გეოლოგიური აგებულება	მეწყრული ფერდის გეოლოგიურ აგებულებაში მონაწილეობენ შუა და ზედა ოლიგოცენური ასაკის ქანები (P <sub>3</sub> <sup>2+3</sup> ), ლითოლოგიურად წარმოდგენილი თიხოვანი და ქვიშიან-თიხიანი ნალექებით.
5	მეწყრული ფერდის ჰიდროგეოლოგიური პირობები	წყლის გამოსავლები არ ფიქსირდება.
6	მეწყრის მდებარეობა ფერდობის ბაზისის მიმართებით	მეწყერი მოიცავს ფერდობის ქვედა ნაწილს და მისი ბაზისი საავტომობილო გზაა.
7	მეწყრული სხეულის საერთო დახასიათება	მეწყრის ფართობი 0.1 ჰა, სიგრძე -10-15 მ, ხოლო სიგანე - 110 მ.
8	მეწყრული სხეულის ამგები ქანები (გეოლოგიური ინდექსი) და მათი საინჟინრო გეოლოგიური დახასიათება	მეწყერი განვითარებულია მეოთხეული ასაკის ნალექებში.

9	მეწყის ტიპი და მისი სიღრმე	ჩამოქცევითი ტიპის მეწყერი, რომლის სიმძლავრე 4-5 მ-ია.
10	შედარებითი ასაკი და მეწყრის აქტიურობის ხარისხი	თანამედროვე, აქტიური წელი დინამიკით
11	მეწყრის წარმოშობის მიზეზები	ანთროპოგენური, გზის გაყვანის პროცესში მოხდა ფერდობის ჩამოჭრა.
12	მეწყრის მიერ გამოწვეული ზარალი და საშიშროების რისკი	მეწყრის მიერ გამოწვეული ზარალი ამ ეტაპზე უმნიშვნელოა, საშიშროების რისკი საშუალო, მისი გააქტიურების შემთხვევაში შესაძლებელია გზის ფუნქციონირებას შეუქმნას საფრთხე.
13	მეწყრის მიმდებარე ფერდობების მდგრადობის დახასიათება	მეწყრის მიმდებარე ფერდობები არამდგრადია.
14	მეწყრული სხეულისა და მიმდებარე ფერდობების მდგრადობის ღონისძიებების უზრუნველყოფა	ფერდობსამაგრი კედლის გაკეთება გზის მეწყრული უბნის მთელ სიგრძეზე.

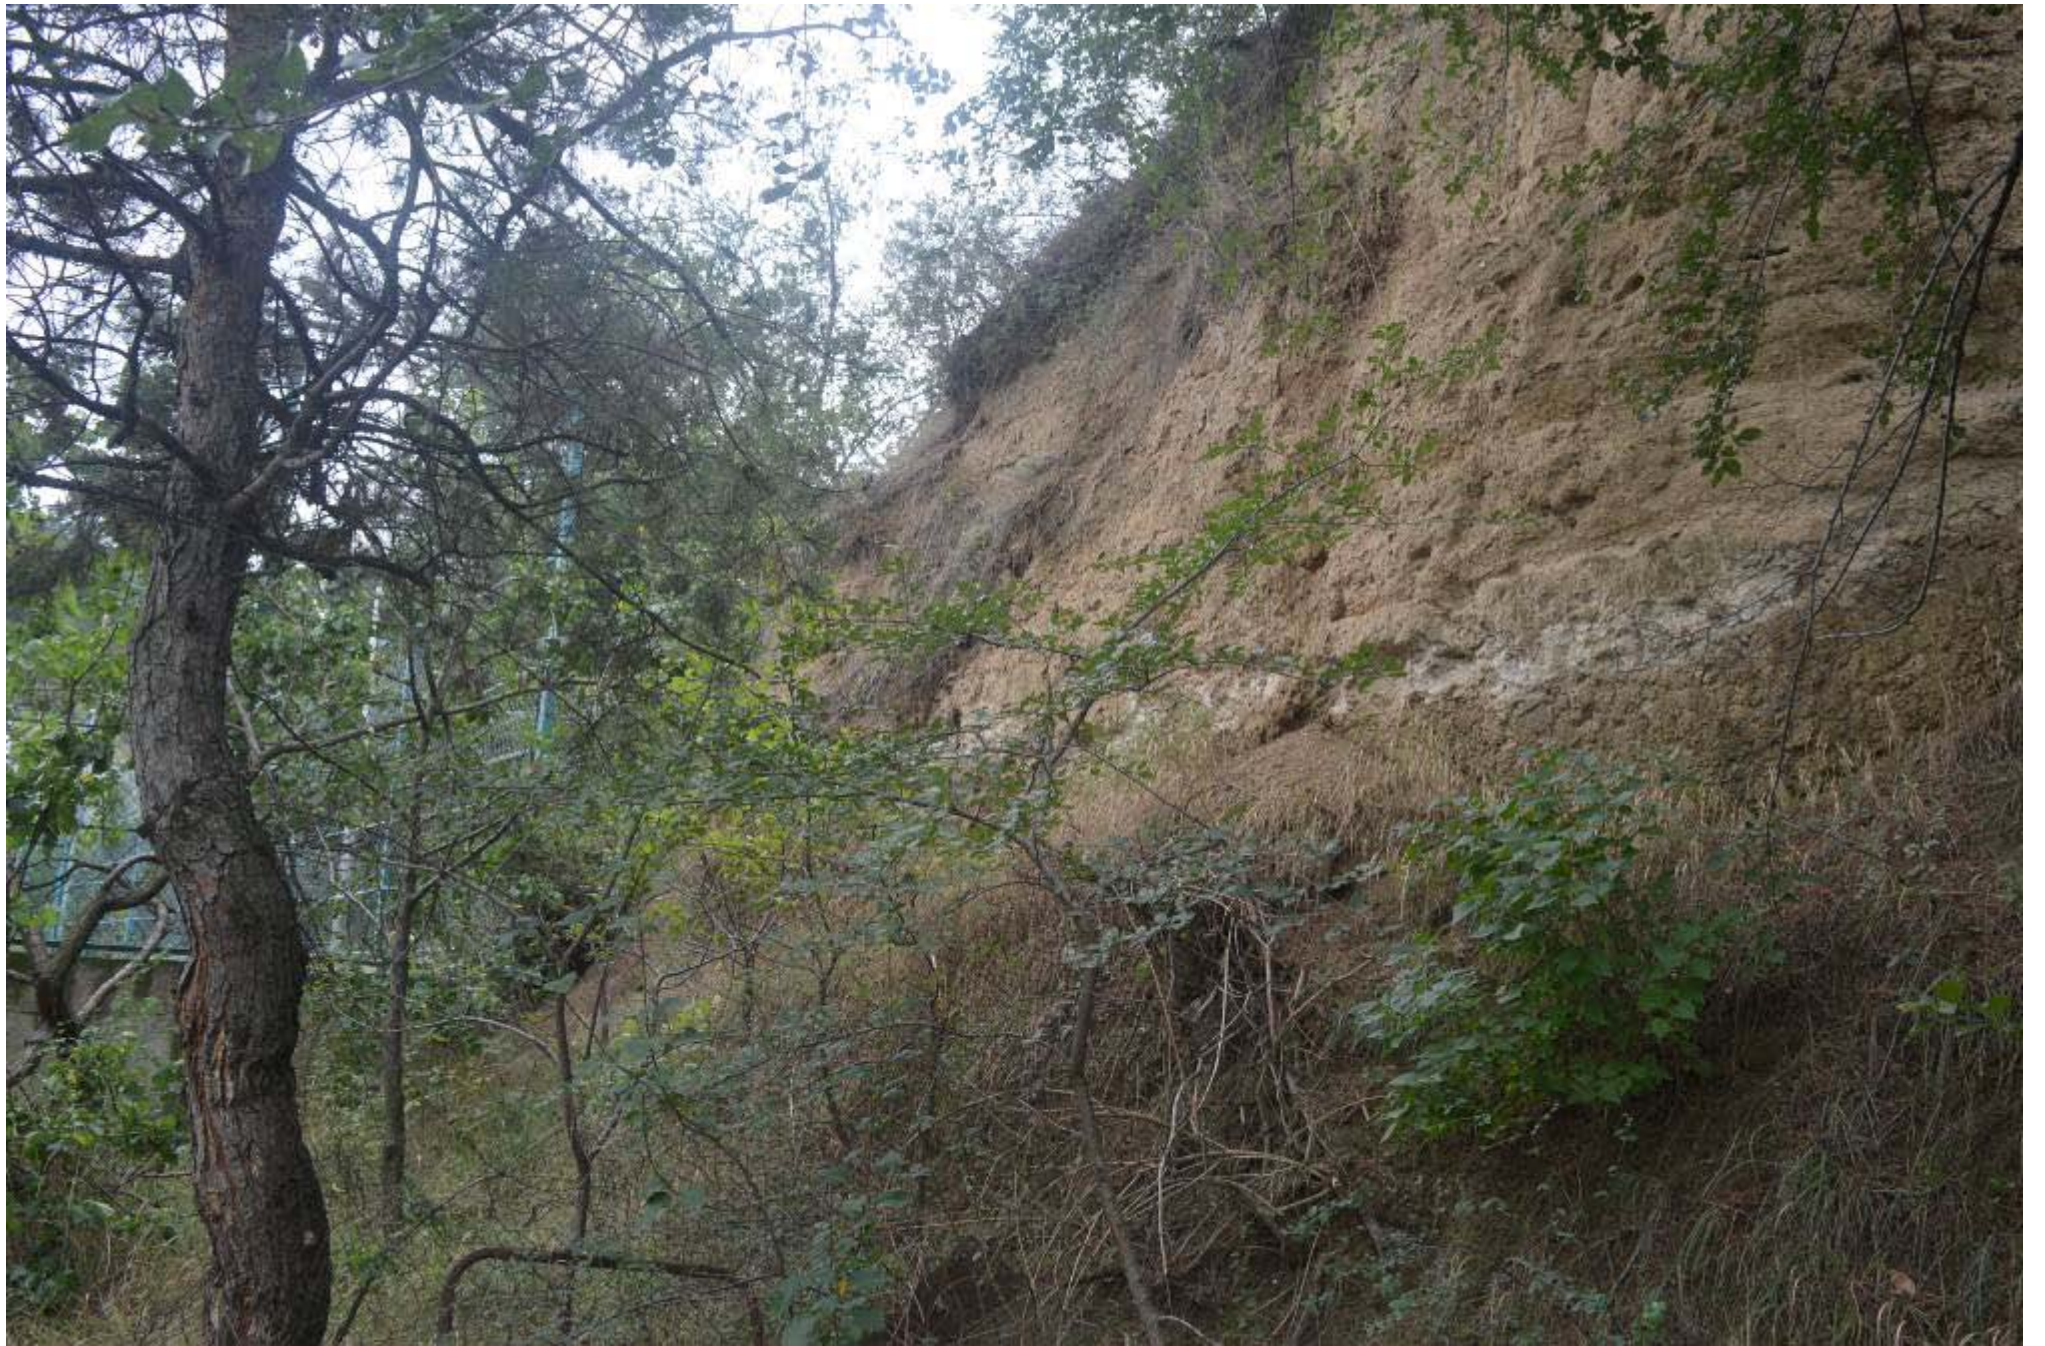
## მეწყრის ფურცელი

1	მეწყრის № რუკაზე	№ 254
2	ადგილმდებარეობა	ადგილის კოორდინატი: X-485086; Y-4619832. მდებარეობს ქ. თბილისში, ნაძალადევის რაიონში, რ. ურიდიას ქუჩის მიმდებარედ.
3	მეწყრული ფერდის გენეზისი და რელიეფის ხასიათი	მეწყრული ფერდი ეროზიულ-დენუდაციური გენეზისისაა, ფერდის ექსპოზიცია ჩრდილოურია, ხოლო საშუალო დახრილობა 50-55°-ია.
4	მეწყრული ფერდის გეოლოგიური აგებულება	მეწყრული ფერდის გეოლოგიურ აგებულებაში მონაწილეობენ შუა და ზედა ოლიგოცენური ასაკის ქანები ( $P_3^{2+3}$ ), ლითოლოგიურად წარმოდგენილი თიხოვანი და ქვიშიან-თიხიანი ნალექებით.
5	მეწყრული ფერდის ჰიდროგეოლოგიური პირობები	წყლის გამოსავლები არ ფიქსირდება
6	მეწყრის მდებარეობა ფერდობის ბაზისის მიმართებით	მეწყერი მოიცავს ფერდობის ქვედა ნაწილს და მისი ბაზისი საავტომობილო გზაა.
7	მეწყრული სხეულის საერთო დახასიათება	მეწყრის ფართობი 0.09 ჰა, სიგრძე -10 მ, ხოლო სიგანე - 90 მ.
8	მეწყრული სხეულის ამგები ქანები (გეოლოგიური ინდექსი) და მათი საინჟინრო გეოლოგიური დახასიათება	მეწყერი განვითარებულია მეოთხეული ასაკის თიხა-თიხნაროვან ნალექებში.

9	მეწყის ტიპი და მისი სიღრმე	სანაპირო, ჩამოქცევითი ტიპის მეწყერი, რომლის სიმძლავრე 5-6 მ-ია.
10	შედარებითი ასაკი და მეწყრის აქტიურობის ხარისხი	თანამედროვე, აქტიური წელი დინამიკით
11	მეწყრის წარმოშობის მიზეზები	ანთროპოგენური, გზის გაყვანის პროცესში მოხდა ფერდობის ჩამოჭრა.
12	მეწყრის მიერ გამოწვეული ზარალი და საშიშროების რისკი	მეწყრის მიერ გამოწვეული ზარალი ამ ეტაპზე უმნიშვნელოა, საშიშროების რისკი საშუალო, მისი გააქტიურების შემთხვევაში შესაძლებელია გზის ფუნქციონირებას შეუქმნას საფრთხე.
13	მეწყრის მიმდებარე ფერდობების მდგრადობის დახასიათება	მეწყრის მიმდებარე ფერდობები არამდგრადია.
14	მეწყრული სხეულისა და მიმდებარე ფერდობების მდგრადობის ღონისძიებების უზრუნველყოფა	ფერდობსამაგრი კედლის გაკეთება გზის მეწყრული უბნის მთელ სიგრძეზე.
