# მეწყრის ფურცელი № 1

თარიღი: 27.11.2017 ბაკურ ჯინორია, გიორგი გაფრინდაშვილი

1	მეწყრის # რუკაზე	1
2	ადგილმდებარეობა	X-491381, Y-4623485 მდ. კვირიკობის ხევის მარცხენა უსახელო შენაკადის მარცხენა ფერდობი
3	მეწყრული ფერდობის გენეზისი და რელიეფის ხასიათი	ჩრდილოური ექსპოზიციის 25-30° დახრილობის, ჩრდილოეთ ექსპოზიციის ფერდობი
4	მეწყრული ფერდობის გეოლოგიური აგებულება	მეწყრის ფერდობის გეოლოგიურ აგებულებაში მონაწილეობენ ქვედა მიოცენური ასაკის, კოწახურის იარუსის ნალექებით (N <sub>1</sub> <sup>1</sup> cz), რომლებიც წარმოდგენილია მუქი, თხელშრეებრივი თიხებით და ქვიშაქვებით
5	მეწყრული ფერდობის ჰიდროგეოლოგიური პირობები	ზედაპირზე გრუნტის წყლების გამოსავლები არ ფიქსირდება.
6	მეწყრის ბაზისის მდებარეობა ფერდობთან მიმართებაში	მეწყრის ბაზისი არის ხეობის კალაპოტი
7	მეწყრული სხეულის საერთო დახასიათება	მეწყრის სიგრძე: 15 მ სიგანე: 10 მ ფართობი: 0.054 ჰა. მეწყრულ სხეულზე ფიქსირდება ძირითადი ქანების გამოსავლები. ხეობის ძირი დაფარულია ხე-მცენარეულობით. მიმდებარე ფერდობები და ხეობის დიდი ნაწილი მეწყრულია.

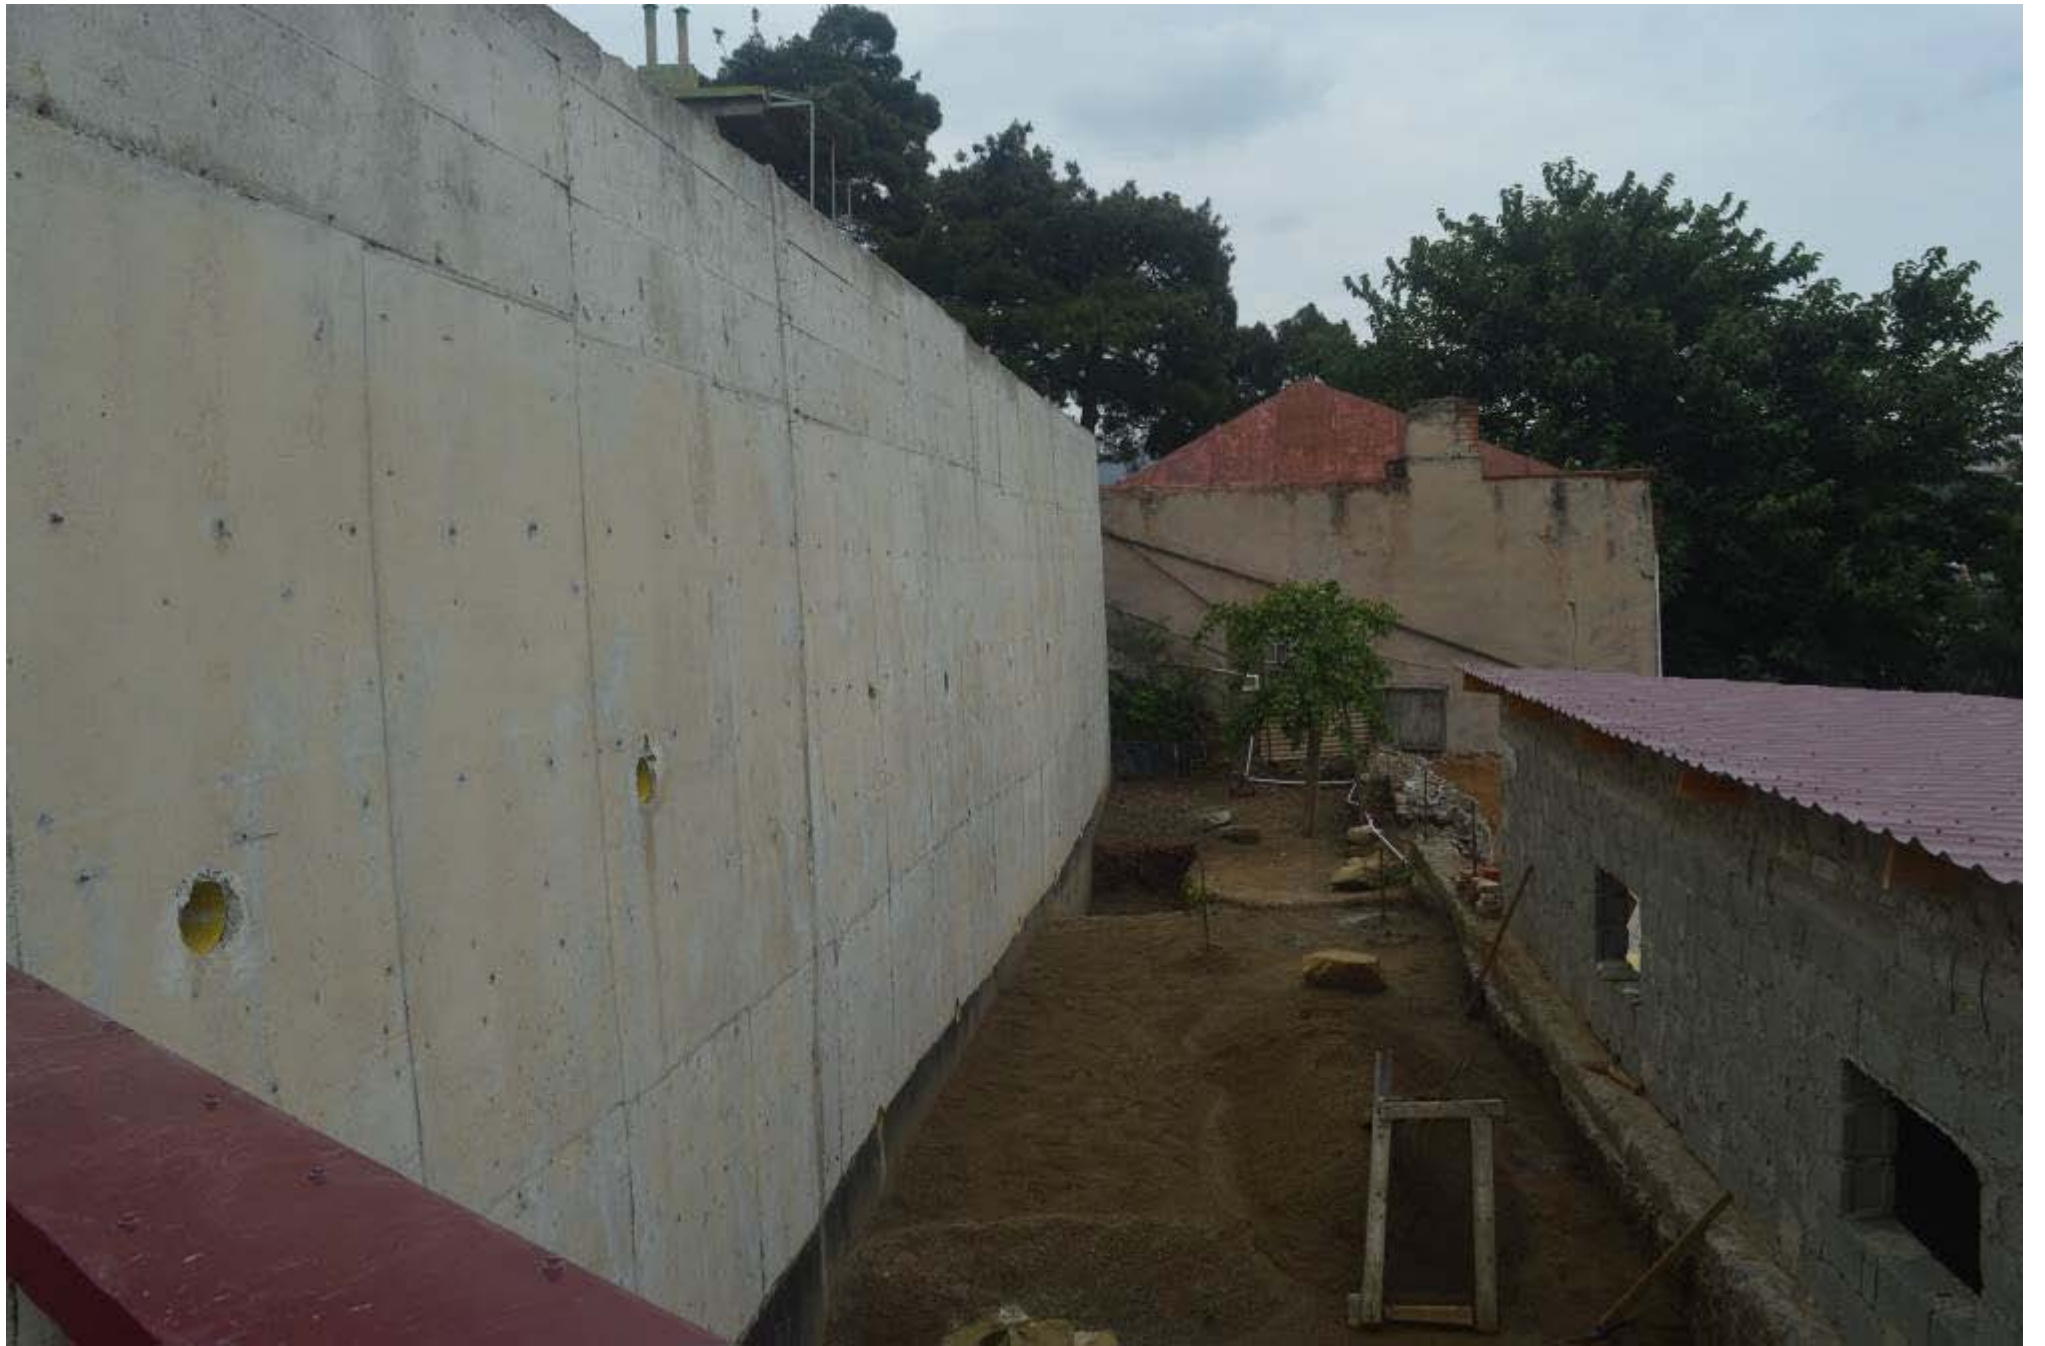
## მეწყრის ფურცელი

1	მეწყრის № რუკაზე	№ 255
2	ადგილმდებარეობა	ადგილის კოორდინატი: X-483701; Y-4619465. მდებარეობს ნაძალადევის რაიონში, ლუდუშაურის ქუჩის მიმდებარედ.
3	მეწყრული ფერდის გენეზისი და რელიეფის ხასიათი	ეროზიული-დენუდაციური გენეზისის ფერდობი მთლიანად სახეცვლილია სხვადასხვა ნაგებობებით, ფერდობის ექსპოზიცია სამხრეთ-დასავლურია, ხოლო საშუალო ქანობი 10-15°-ია.
4	მეწყრული ფერდის გეოლოგიური აგებულება	მეწყრული ფერდის გეოლოგიურ აგებულებაში მონაწილეობენ შუა და ზედა ოლიგოცენური ასაკის ქანები (P <sub>3</sub> <sup>2+3</sup> ), ლითოლოგიურად წარმოდგენილი თიხოვანი და ქვიშიან-თიხიანი ნალექებით.
5	მეწყრული ფერდის ჰიდროგეოლოგიური პირობები	წყლის გამოსავლები არ ფიქსირდება
6	მეწყრის მდებარეობა ფერდობის ბაზისის მიმართებით	მეწყერი მოცავს ფერდობის შუა ნაწილს და მისი ბაზისი საკარმიდამო ნაკვეთია.
7	მეწყრული სხეულის საერთო დახასიათება	მეწყრის ფართობი 0.01 ჰა, სიგრძე - 10 მ, ხოლო სიგანე - 15 მ.
8	მეწყრული სხეულის ამგები ქანები (გეოლოგიური ინდექსი) და მათი საინჟინრო გეოლოგიური დახასიათება	მეწყერი განვითარებულია მეოტხეული ასაკის ნალექებში.

9	მეწყის ტიპი და მისი სიღრმე	სანაპირო ჩამოქცევითი ტიპის მეწყერი, სიმძლავრე 1 მ-მდე.
10	შედარებითი ასაკი და მეწყრის აქტიურობის ხარისხი	მეწყერი თანამედროვეა, აქტიური ნელი დინამიკით.
11	მეწყრის წარმოშობის მიზეზები	ფერდობის ძირის ჩამოჭრა
12	მეწყრის მიერ გამოწვეული ზარალი და საშიშროების რისკი	დააზიანა საკარმიდამო ნაკვეთები, საშიშროების რისკი დაბალი.
13	მეწყრის მიმდებარე ფერდობების მდგრადობის დახასიათება	მიმდებარე ფერდობები მდგრადია.
14	მეწყრული სხეულისა და მიმდებარე ფერდობების მდგრადობის ღონისძიებების უზრუნველყოფა	უკვე გაკეთებულია ფერდობდამცავი კედელი.

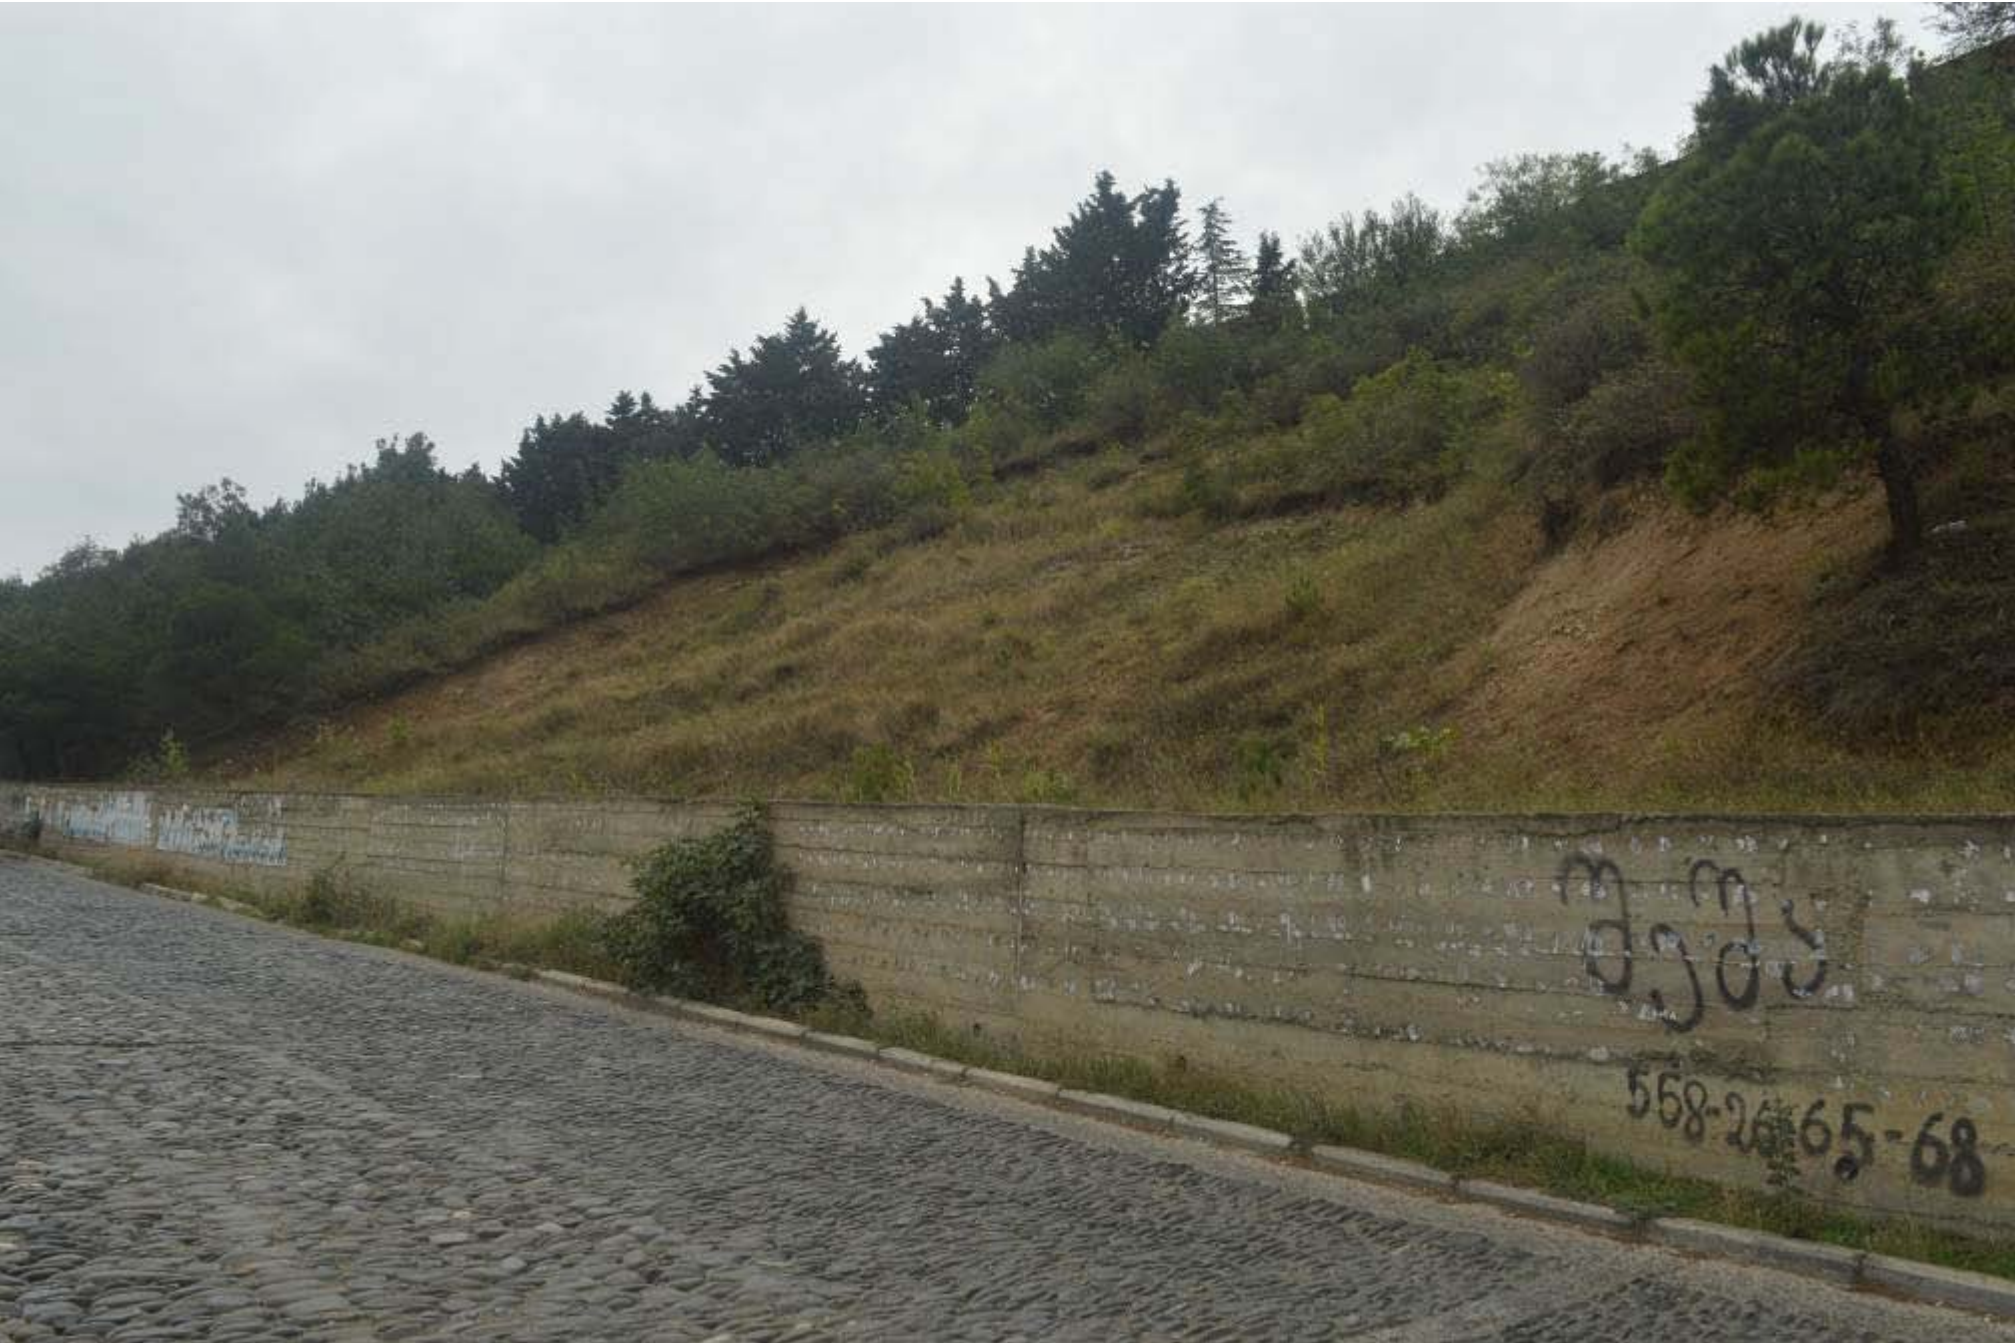
## მეწყერის ფურცელი

1	მეწყერის № რუკაზე	№ 256
2	ადგილმდებარეობა	ადგილის კოორდინატი: X-483784; Y-4623010. მდებარეობს სანჯონაში, მუხრანის ქუჩის მიმდებარედ.
3	მეწყერული ფერდის გენეზისი და რელიეფის ხასიათი	მეწყერული ფერდი ეროზიულ-დენუდაციური გენეზისისაა, რომლის ექსპოზიცია ჩრდილო-აღმოსავლურია, ხოლო საშუალო ქანობი - 25-30°.
4	მეწყერული ფერდის გეოლოგიური აგებულება	მეწყერული ფერდის გეოლოგიურ აგებულებაში მონაწილეობენ საყარაულოს წყების (N <sub>1</sub> <sup>1</sup> sc) ნალექები, ლითოლოგიურად წარმოდგენილი კვარც-არკოზული ქვიშაქვებით თიხების და მიკროკონგლომერატების შუაშრეებით.
5	მეწყერული ფერდის ჰიდროგეოლოგიური პირობები	წყლის გამოსავლები არ ფიქსირდება.
6	მეწყერის მდებარეობა ფერდობის ბაზისის მიმართებით	მეწყერი მოიცავს ფერდობის შუა ნაწილს და მისი ბაზისი საავტომობილო გზაა.
7	მეწყერული სხეულის საერთო დახასიათება	მეწყერის ფართობი 0.07 ჰა, სიგრძე - 25მ, ხოლო სიგანე - 30მ.
8	მეწყერული სხეულის ამგები ქანები (გეოლოგიური ინდექსი) და მათი საინჟინრო გეოლოგიური დახასიათება	მეწყერი განვითარებულია მეოთხეული ასაკის ელუვიურ-დელუვიური გენეზისის თიხა-თიხნაროვან ნალექებში.

9	მეწყერის ტიპი და მისი სიღრმე	კლიმატოგენური ჩამოქცევითი ტიპის მეწყერი, საყარაუდო სიმძლავრით 1-1.5 მ.
10	შედარებითი ასაკი და მეწყერის აქტიურობის ხარისხი	მეწყერი თანამედროვეა, აქტიური ნელი დინამიკით.
11	მეწყერის წარმოშობის მიზეზები	მეწყერის წარმოშობის მიზეზი გზის პროფილის გაყვანის დროს ფერდობის ძირის გამოჭრაა.
12	მეწყერის მიერ გამოწვეული ზარალი და საშიშროების რისკი	ამ ეტაპზე მეწყერის მიერ გამოწვეული ზარალი უმნიშვნელოა, საშიშროების რისკი კი დაბალი.
13	მეწყერის მიმდებარე ფერდობების მდგრადობის დახასიათება	მიმდებარე ფერდობები არამდგრადია.
14	მეწყერული სხეულისა და მიმდებარე ფერდობების მდგრადობის ღონისძიებების უზრუნველყოფა	გზის გასწვრის მეწყერული უბნის მთელ გაყოლებაზე უკვე გაკეთებულია 2 მ-მდე სიმაღლის კედელი.

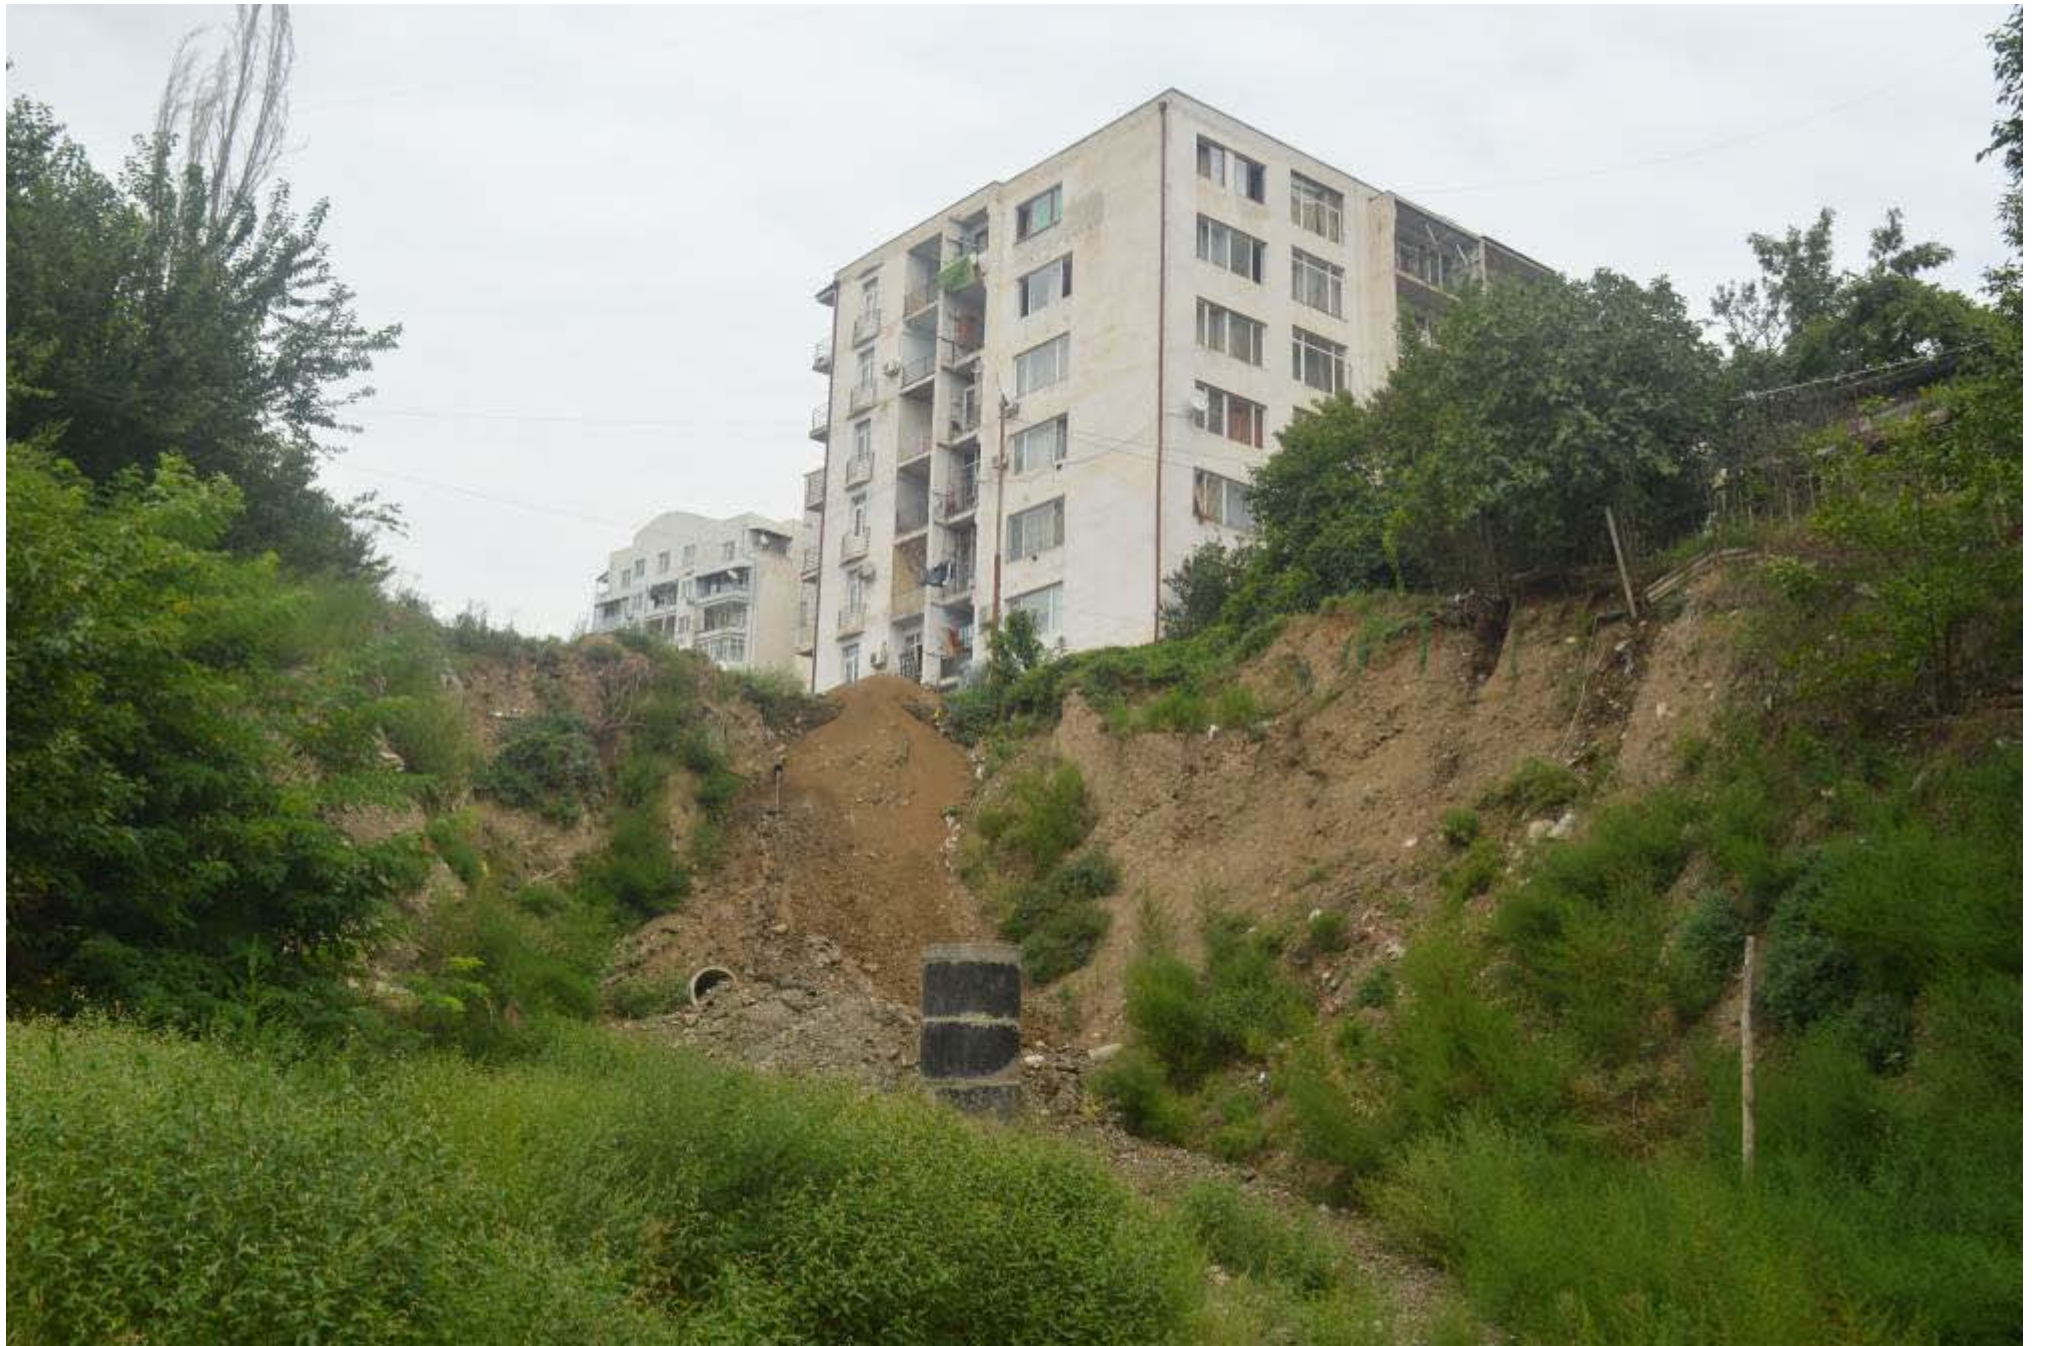
## მეწყრის ფურცელი

1	მეწყრის № რუკაზე	№ 257
2	ადგილმდებარეობა	ადგილის კოორდინატი: X-486587; Y-4614753. მდებარეობს თბილისში, ისანის რაიონში, ნავთლულის ქუჩის მიმდებარედ, უსახელო ხევის მარცხენა ფერდობზე.
3	მეწყრული ფერდის გენეზისი და რელიეფის ხასიათი	ეროზიულ-დენუდაციური გენეზისის ფერდობი, რომელიც მთლიანად ათვისებულია. ფერდის ექსპოზიცია სამხრეთ-დასავლურია,
4	მეწყრული ფერდის გეოლოგიური აგებულება	მეწყრული ფერდი გეოლოგიური თვალსაზრისით აგებულია ზედა ეოცენური ასაკის ლიროპეპისული ჰორიზონტის ნალექებით (N <sub>2</sub> <sup>3</sup> I), ლითოლოგიურად წარმოდგენილი მერგელებით, თიხებით და ქვიშაქვებით.
5	მეწყრული ფერდის ჰიდროგეოლოგიური პირობები	წყლის გამოსავლები არ ფიქსირდება.
6	მეწყრის მდებარეობა ფერდობის ბაზისის მიმართებით	მეწყერი მოიცავს ხევის ქვედა ნაწილს და მისი ბაზისი ხევის ძირია.
7	მეწყრული სხეულის საერთო დახასიათება	მეწყრის ფართობი - 0.05 ჰა, სიგრძე - 28მ, სიგანე - 20მ.
8	მეწყრული სხეულის ამგები ქანები (გეოლოგიური ინდექსი) და მათი საინჟინრო გეოლოგიური დახასიათება	მეწყერი განვითარებულია მეოთხეული ასაკის ნალექებში, ასევე ტექნოგენურ გრუნტში.

9	მეწყის ტიპი და მისი სიღრმე	მეწყერი სანაპიროს ტიპისაა და მისი სიმძლავრე 2 მ-მდეა.
10	შედარებითი ასაკი და მეწყრის აქტიურობის ხარისხი	მეწყერი თანამედროვეა, აქტიური წელი დინამიკით.
11	მეწყრის წარმოშობის მიზეზები	მეწყრის წარმოშობის მიზეზი როგორც გეოლოგიურ-გეომორფოლოგიური, ასევე ანთროპოგენურია.
12	მეწყრის მიერ გამოწვეული ზარალი და საშიშროების რისკი	აზიანებს კერძო საკუთრებაში არსებულ მიწებს, საშიშროების რისკი დაბალი.
13	მეწყრის მიმდებარე ფერდობების მდგრადობის დახასიათება	მიმდებარე ფერდობები არამდგრადია.
14	მეწყრული სხეულისა და მიმდებარე ფერდობების მდგრადობის ღონისძიებების უზრუნველყოფა	მეწყრულ სხეულზე ტექნოგენური გრუნტის ჩაყრის აკრძალვა.

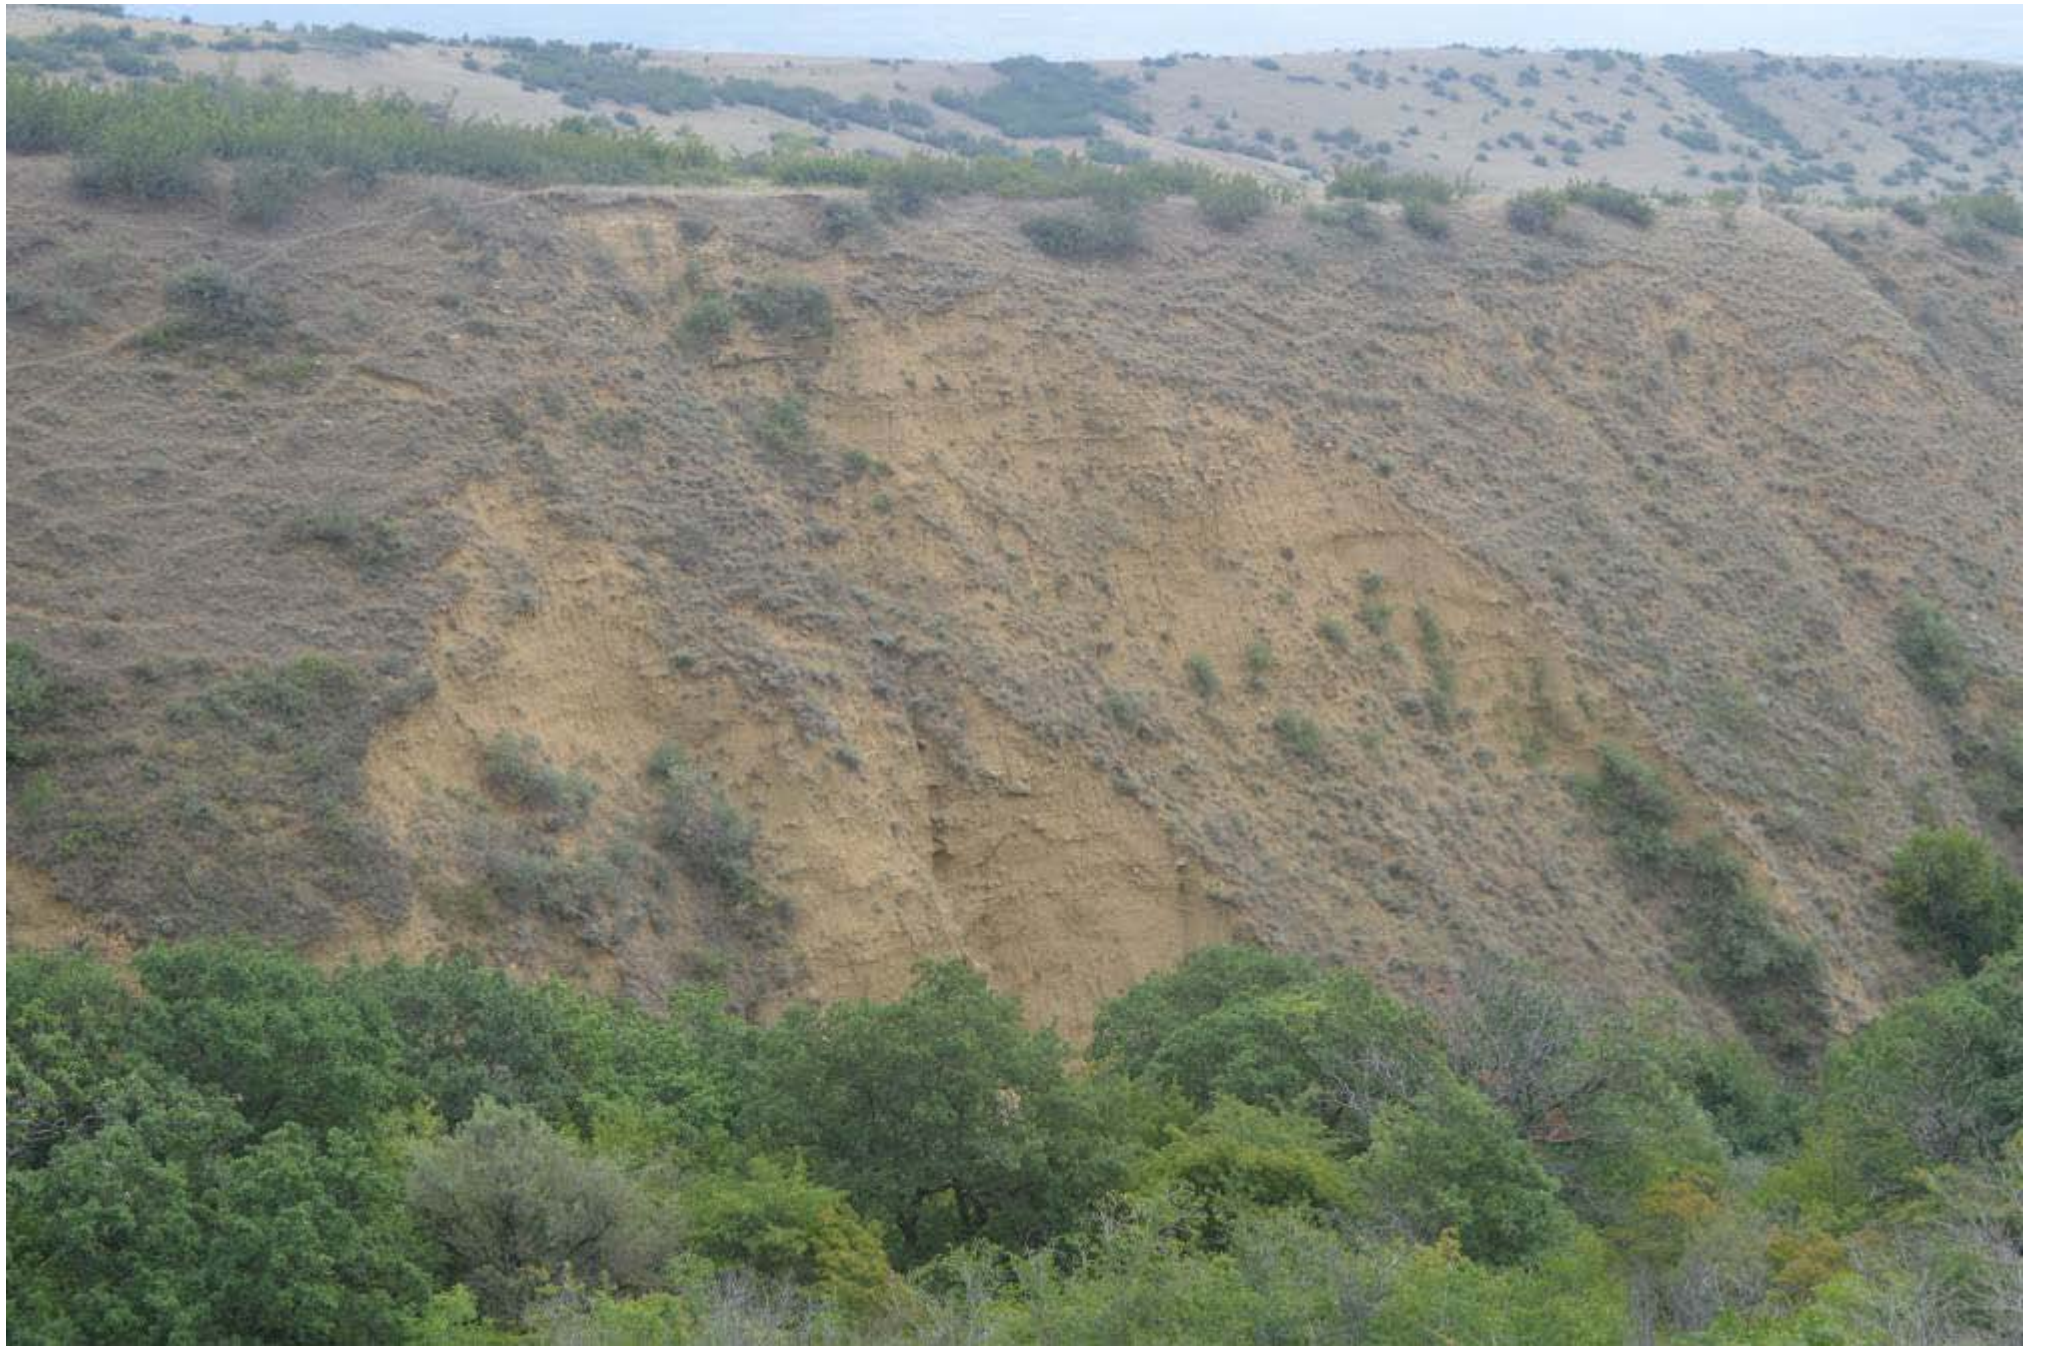
## მეწყრის ფურცელი

1	მეწყრის № რუკაზე	№ 259
2	ადგილმდებარეობა	ადგილის კოორდინატი: X-474603; Y-4626286. მდებარეობს მილისხევის მარჯვენა უსახელო შენაკადის მარცხენა ფერდობის ქვედა ნაწილში.
3	მეწყრული ფერდის გენეზისი და რელიეფის ხასიათი	ეროზიულ-დენუდაციური გენეზისის მეწყრული ფერდის ექსპოზიცია სამხრეთ-დასავლურია, ხოლო ფერდის საშუალო დახრილობა 45-50°-ია.
4	მეწყრული ფერდის გეოლოგიური აგებულება	გეოლოგიური თვალსაზრისით მეწყრული ფერდის გეოლოგიურ აგებულებაში მონაწილეობენ საყარაულოს წყების ნალექები (N <sub>1</sub> <sup>1</sup> sc), ლითოლოგიურად წარმოდგენილი კვარც-არკოზული ქვიშაქვებით თიხების და მიკროკონგლომერატების შუაშრეებით.
5	მეწყრული ფერდის ჰიდროგეოლოგიური პირობები	წყლის გამოსავლები არ ფიქსირდება
6	მეწყრის მდებარეობა ფერდობის ბაზისის მიმართებით	მეწყერი მოიცავს ფერდობის ქვედა ნაწილს და ხევის ძირია მეწყრის ბაზისი.
7	მეწყრული სხეულის საერთო დახასიათება	მეწყრის ფართობი - 0.3 ჰა, სიგრძე - 30 მ, სიგანე -140 მ.
8	მეწყრული სხეულის ამგები ქანები (გეოლოგიური ინდექსი) და მათი საინჟინრო გეოლოგიური დახასიათება	მეწყერი განვითარებულია მეოთხეული ასაკის ნალექებში.

9	მეწყის ტიპი და მისი სიღრმე	სანაპირო მეწყერი ჩამოქცევითი ტიპისაა და მისი სიმძლავრე 2-3 მ-ია.
10	შედარებითი ასაკი და მეწყრის აქტიურობის ხარისხი	მეწყერი თანამედროვეა, აქტიური წელი დინამიკით.
11	მეწყრის წარმოშობის მიზეზები	მეწყრის წარმოშობის მიზეზი გეოლოგიურ-გეომორფოლოგიურია.
12	მეწყრის მიერ გამოწვეული ზარალი და საშიშროების რისკი	ზარალი უმნიშვნელოა, ხოლო საშიშროების რისკი დაბალი.
13	მეწყრის მიმდებარე ფერდობების მდგრადობის დახასიათება	მიმდებარე ფერდობები არამდგრადია.
14	მეწყრული სხეულისა და მიმდებარე ფერდობების მდგრადობის ღონისძიებების უზრუნველყოფა	ამ ეტაპზე ღონისძიებების გატარება არაა საჭირო.

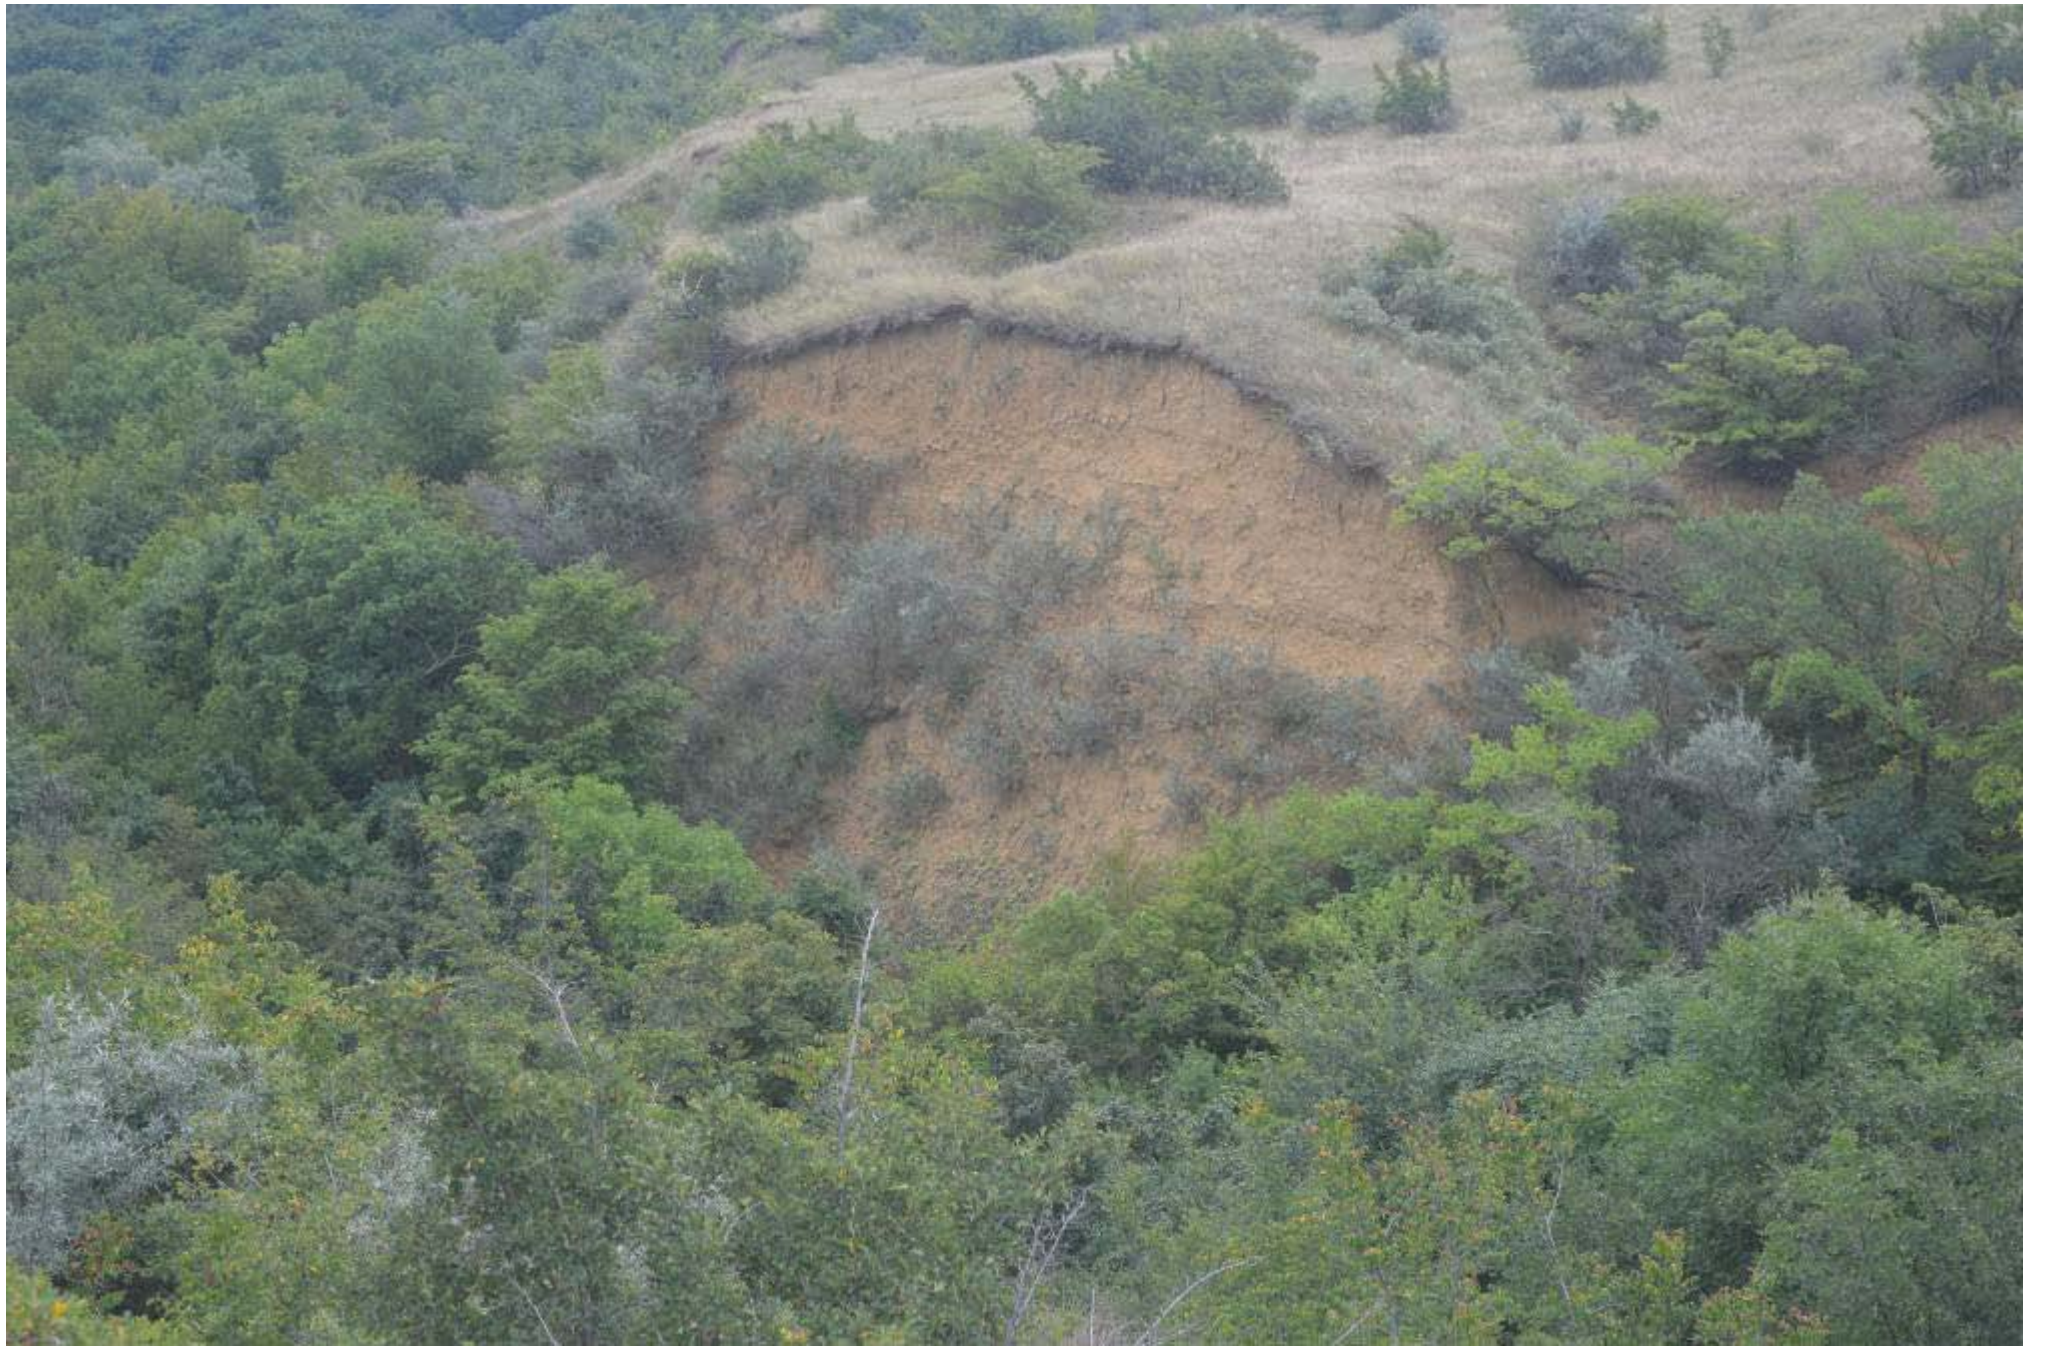
## მეწყრის ფურცელი

1	მეწყრის № რუკაზე	№ 260
2	ადგილმდებარეობა	ადგილის კოორდინატი: X-474640; Y-4625909. მდებარეობს მილისხევის მარჯვენა უსახელო შენაკადის მარცხენა ფერდობის ქვედა ნაწილში.
3	მეწყრული ფერდის გენეზისი და რელიეფის ხასიათი	ეროზიულ-დენუდაციური გენეზისის მეწყრული ფერდის ექსპოზიცია სამხრეთ-დასავლურია, ხოლო ფერდის საშუალო დახრილობა 25-30°-ია.
4	მეწყრული ფერდის გეოლოგიური აგებულება	გეოლოგიური თვალსაზრისით მეწყრული ფერდის გეოლოგიურ აგებულებაში მონაწილეობენ საყარაულოს წყების ნალექები (N <sub>1</sub> <sup>1</sup> sc), ლითოლოგიურად წარმოდგენილი კვარც-არკოზული ქვიშაქვებით თიხების და მიკროკონგლომერატების შუაშრეებით.
5	მეწყრული ფერდის ჰიდროგეოლოგიური პირობები	წყლის გამოსავლები არ ფიქსირდება
6	მეწყრის მდებარეობა ფერდობის ბაზისის მიმართებით	მეწყერი მოიცავს ფერდობის ქვედა ნაწილს და ხევის ძირია მეწყრის ბაზისი.
7	მეწყრული სხეულის საერთო დახასიათება	მეწყრის ფართობი - 0.18 ჰა, სიგრძე - 30 მ, სიგანე -70 მ.
8	მეწყრული სხეულის აგებები ქანები (გეოლოგიური ინდექსი) და მათი საინჟინრო გეოლოგიური დახასიათება	მეწყერი განვითარებულია მეოთხეული ასაკის ნალექებში.

9	მეწყის ტიპი და მისი სიღრმე	სანაპირო მეწყერი ჩამოქცევითი ტიპისაა და მისი სიმძლავრე 2-3 მ-ია.
10	შედარებითი ასაკი და მეწყრის აქტიურობის ხარისხი	მეწყერი თანამედროვეა, აქტიური წელი დინამიკით.
11	მეწყრის წარმოშობის მიზეზები	მეწყრის წარმოშობის მიზეზი გეოლოგიურ-გეომორფოლოგიურია.
12	მეწყრის მიერ გამოწვეული ზარალი და საშიშროების რისკი	ზარალი უმნიშვნელოა, ხოლო საშიშროების რისკი დაბალი.
13	მეწყრის მიმდებარე ფერდობების მდგრადობის დახასიათება	მიმდებარე ფერდობები არამდგრადია.
14	მეწყრული სხეულისა და მიმდებარე ფერდობების მდგრადობის ღონისძიებების უზრუნველყოფა	ამ ეტაპზე ღონისძიებების გატარება არაა საჭირო.

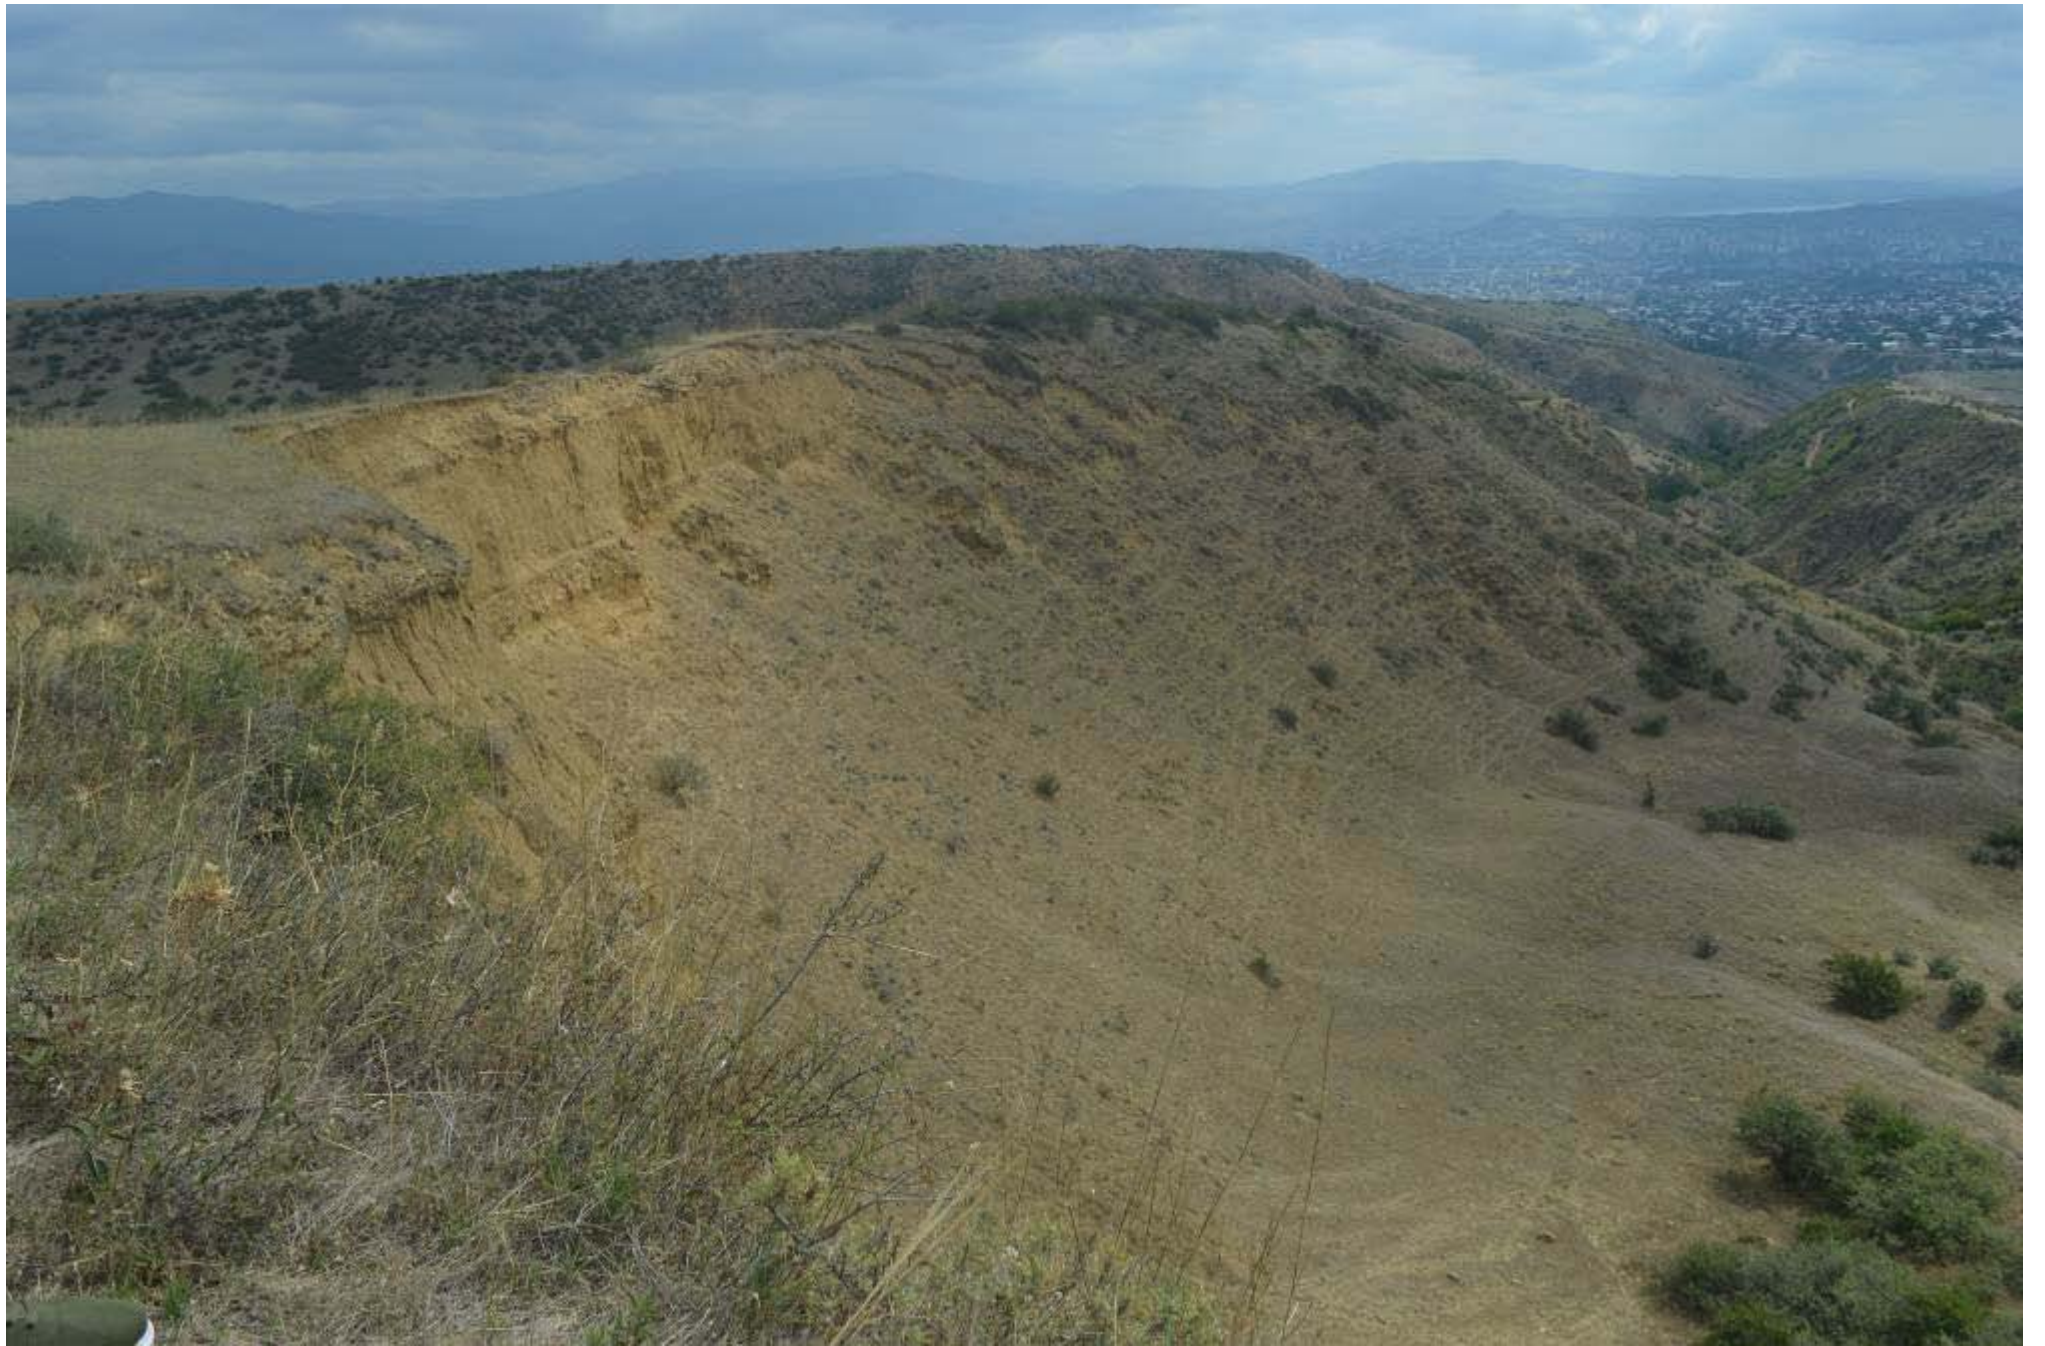
## მეწყრის ფურცელი

1	მეწყრის № რუკაზე	№ 261
2	ადგილმდებარეობა	ადგილის კოორდინატი: X-474589; Y-4625871. მდებარეობს მილისხევის მარჯვენა უსახელო შენაკადის მარცხენა ფერდობს.
3	მეწყრული ფერდის გენეზისი და რელიეფის ხასიათი	ეროზიულ-დენუდაციური გენეზისის მეწყრული ფერდის ექსპოზიცია სამხრეთ-აღმოსავლურია, ხოლო ფერდის დახრილობა მეწყრის მოწყვეტის წარბთან 30-35°-ია, ხოლო მეწყრის ენურ ნაწილში 10-15°.
4	მეწყრული ფერდის გეოლოგიური აგებულება	გეოლოგიური თვალსაზრისით მეწყრული ფერდის გეოლოგიურ აგებულებაში მონაწილეობენ საყარაულოს წყების ნალექები (N <sub>1</sub> <sup>1</sup> sc), ლითოლოგიურად წარმოდგენილი კვარც-არკოზული ქვიშაქვებით თიხების და მიკროკონგლომერატების შუაშრეებით.
5	მეწყრული ფერდის ჰიდროგეოლოგიური პირობები	წყლის გამოსავლები არ ფიქსირდება
6	მეწყრის მდებარეობა ფერდობის ბაზისის მიმართებით	მეწყერი მოიცავს მთლიან ფერდობს და მეწყრის ბაზისი ხევის ძირია.
7	მეწყრული სხეულის საერთო დახასიათება	მეწყრის ფართობი - 0.1 ჰა, სიგრძე - 135 მ, ხოლო სიგანე -205 მ.

8	მეწყრული სხეულის აგებები ქანები (გეოლოგიური ინდექსი) და მათი საინჟინრო გეოლოგიური დახასიათება	მეწყერი განვითარებულია მეოთხეული ასაკის ნალექებში.
9	მეწყის ტიპი და მისი სიღრმე	სანაპირო მეწყერი ჩამოქცევითი ტიპისაა და მისი სიმძლავრე 5-6 მ-ია.
10	შედარებითი ასაკი და მეწყრის აქტიურობის ხარისხი	მეწყერი თანამედროვეა, აქტიური წელი დინამიკით.
11	მეწყრის წარმოშობის მიზეზები	მეწყრის წარმოშობის მიზეზი გეოლოგიურ-გეომორფოლოგიურია.
12	მეწყრის მიერ გამოწვეული ზარალი და საშიშროების რისკი	ზარალი უმნიშვნელოა, ხოლო საშიშროების რისკი დაბალი.
13	მეწყრის მიმდებარე ფერდობების მდგრადობის დახასიათება	მიმდებარე ფერდობები არამდგრადია.
14	მეწყრული სხეულისა და მიმდებარე ფერდობების მდგრადობის ღონისძიებების უზრუნველყოფა	ამ ეტაპზე ღონისძიებების გატარება არაა საჭირო.

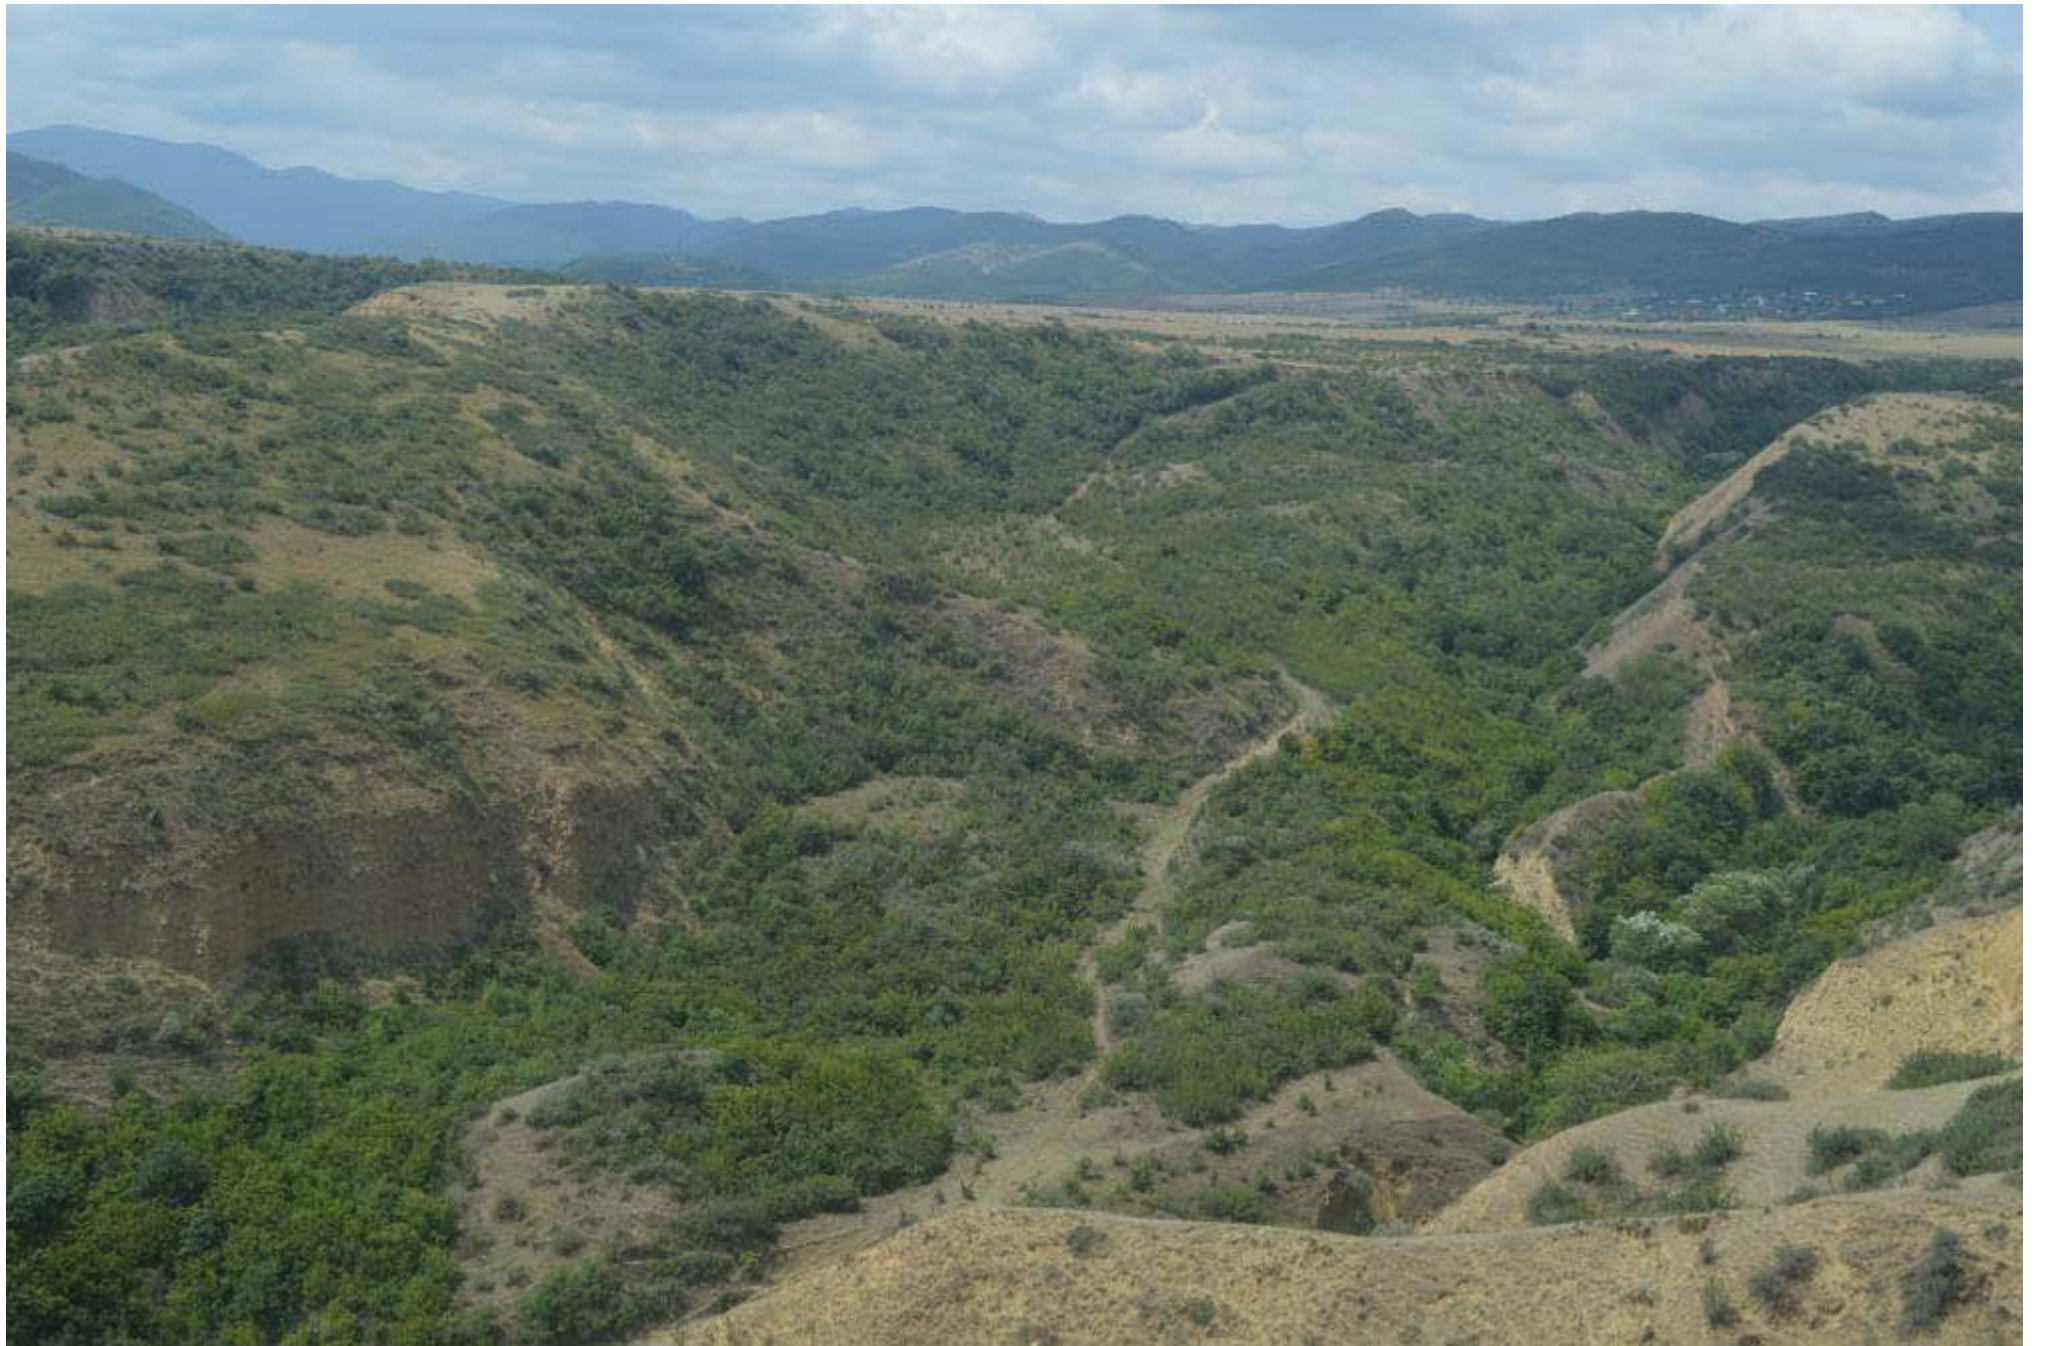
## მეწყრის ფურცელი

1	მეწყრის № რუკაზე	№ 262
2	ადგილმდებარეობა	ადგილის კოორდინატი: X-475272; Y-4625498. მდებარეობს მილისხევის მარჯვენა უსახელო შენაკადის მარჯვენა ფერდობზე.
3	მეწყრული ფერდის გენეზისი და რელიეფის ხასიათი	ეროზიულ-დენუდაციური გენეზისის მეწყრული ფერდის ექსპოზიცია ჩრდილოურია, ხოლო ფერდის დახრილობა 45-50°-ია.
4	მეწყრული ფერდის გეოლოგიური აგებულება	გეოლოგიური თვალსაზრისით მეწყრული ფერდის გეოლოგიურ აგებულებაში მონაწილეობენ საყარაულოს წყების ნალექები (N <sub>1</sub> <sup>1</sup> sc), ლითოლოგიურად წარმოდგენილი კვარც-არკოზული ქვიშაქვებით თიხების და მიკროკონგლომერატების შუაშრეებით.
5	მეწყრული ფერდის ჰიდროგეოლოგიური პირობები	წყლის გამოსავლები არ ფიქსირდება
6	მეწყრის მდებარეობა ფერდობის ბაზისის მიმართებით	მეწყერი მოიცავს მთლიან ფერდს და ხევის ძირია მეწყრის ბაზისი.
7	მეწყრული სხეულის საერთო დახასიათება	მეწყრის ფართობი - 0.71 ჰა, სიგრძე - 130 მ, ხოლო სიგანე -75 მ.
8	მეწყრული სხეულის აგებები ქანები (გეოლოგიური ინდექსი) და მათი საინჟინრო გეოლოგიური დახასიათება	მეწყერი განვითარებულია მეოთხეული ასაკის ნალექებში.

9	მეწყის ტიპი და მისი სიღრმე	სანაპირო მეწყერი ჩამოქცევითი ტიპისაა და მისი სიმძლავრე 5-6 მ-ია.
10	შედარებითი ასაკი და მეწყრის აქტიურობის ხარისხი	მეწყერი თანამედროვეა, აქტიური წელი დინამიკით.
11	მეწყრის წარმოშობის მიზეზები	მეწყრის წარმოშობის მიზეზი გეოლოგიურ-გეომორფოლოგიურია.
12	მეწყრის მიერ გამოწვეული ზარალი და საშიშროების რისკი	ზარალი უმნიშვნელოა, ხოლო საშიშროების რისკი დაბალი.
13	მეწყრის მიმდებარე ფერდობების მდგრადობის დახასიათება	მიმდებარე ფერდობები არამდგრადია.
14	მეწყრული სხეულისა და მიმდებარე ფერდობების მდგრადობის ღონისძიებების უზრუნველყოფა	ამ ეტაპზე ღონისძიებების გატარება არაა საჭირო.
