# მეწყრის ფურცელი № 1

თარიღი: 27.11.2017 ბაკურ ჯინორია, გიორგი გაფრინდაშვილი

1	მეწყრის # რუკაზე	1
2	ადგილმდებარეობა	X-491381, Y-4623485 მდ. კვირიკობის ხევის მარცხენა უსახელო შენაკადის მარცხენა ფერდობი
3	მეწყრული ფერდობის გენეზისი და რელიეფის ხასიათი	ჩრდილოური ექსპოზიციის 25-30° დახრილობის, ჩრდილოეთ ექსპოზიციის ფერდობი
4	მეწყრული ფერდობის გეოლოგიური აგებულება	მეწყრის ფერდობის გეოლოგიურ აგებულებაში მონაწილეობენ ქვედა მიოცენური ასაკის, კოწახურის იარუსის ნალექებით (N <sub>1</sub> <sup>1</sup> cz), რომლებიც წარმოდგენილია მუქი, თხელშრეებრივი თიხებით და ქვიშაქვებით
5	მეწყრული ფერდობის ჰიდროგეოლოგიური პირობები	ზედაპირზე გრუნტის წყლების გამოსავლები არ ფიქსირდება.
6	მეწყრის ბაზისის მდებარეობა ფერდობთან მიმართებაში	მეწყრის ბაზისი არის ხეობის კალაპოტი
7	მეწყრული სხეულის საერთო დახასიათება	მეწყრის სიგრძე: 15 მ სიგანე: 10 მ ფართობი: 0.054 ჰა. მეწყრულ სხეულზე ფიქსირდება ძირითადი ქანების გამოსავლები. ხეობის ძირი დაფარულია ხე-მცენარეულობით. მიმდებარე ფერდობები და ხეობის დიდი ნაწილი მეწყრულია.

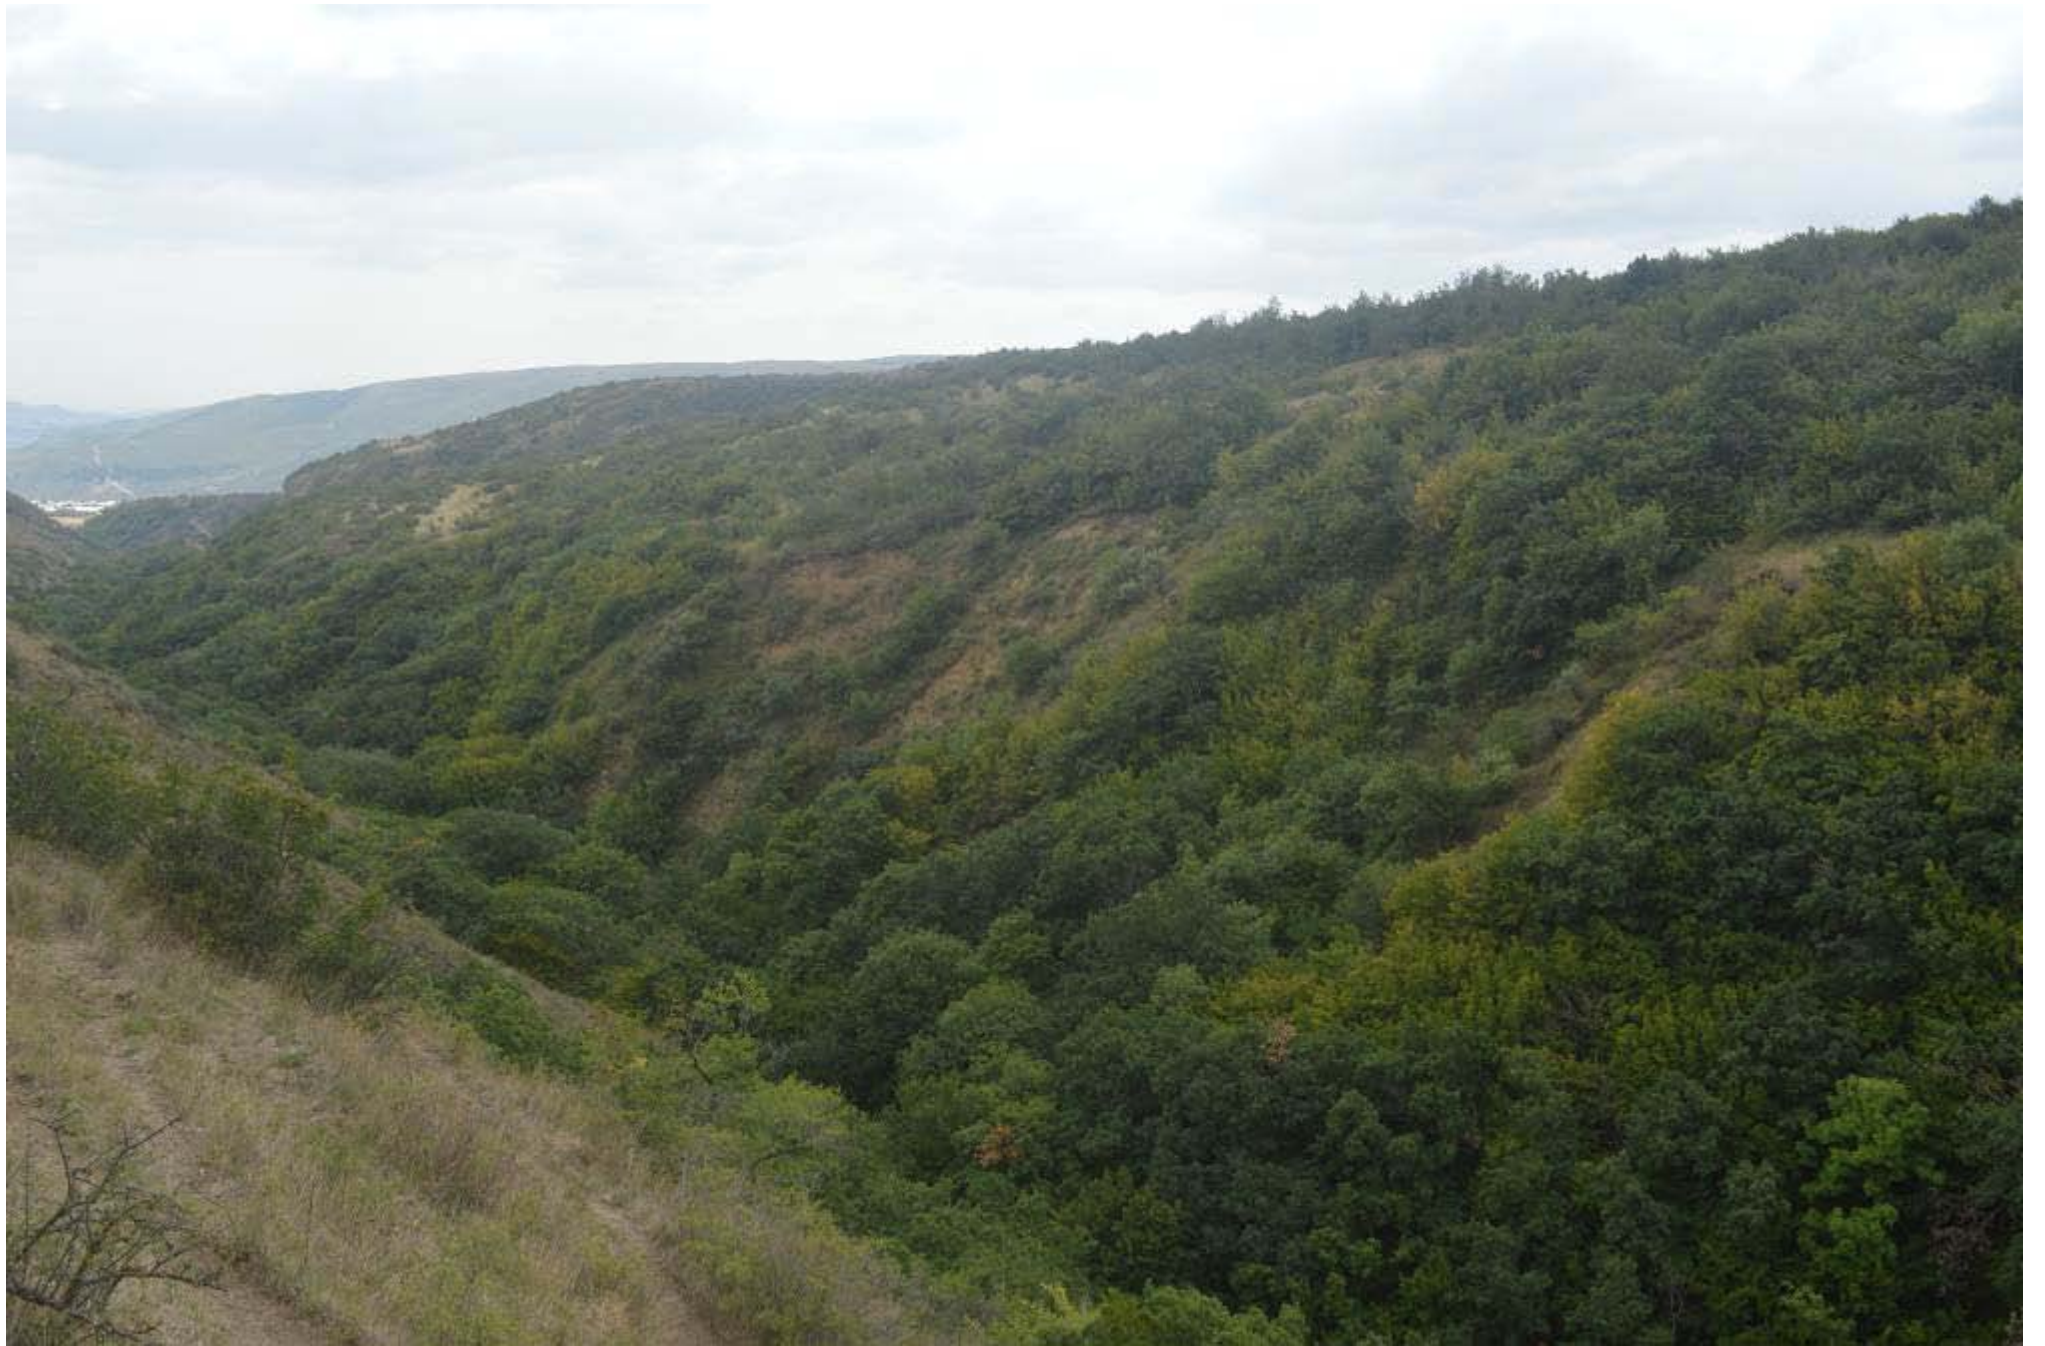
## მეწყრის ფურცელი

1	მეწყრის № რუკაზე	№ 263
2	ადგილმდებარეობა	ადგილის კოორდინატი: X-474638; Y-4626578. მდებარეობს მილისხევის მარჯვენა ფერდობზე.
3	მეწყრული ფერდის გენეზისი და რელიეფის ხასიათი	ეროზიულ-დენუდაციური გენეზისის მეწყრული ფერდის ექსპოზიცია ჩრდილო-აღმოსავლურია, ხოლო ფერდის დახრილობა 50-60°-ია.
4	მეწყრული ფერდის გეოლოგიური აგებულება	გეოლოგიური თვალსაზრისით მეწყრული ფერდის გეოლოგიურ აგებულებაში მონაწილეობენ საყარაულოს წყების ნალექები (N <sub>1</sub> <sup>1</sup> sc), ლითოლოგიურად წარმოდგენილი კვარც-არკოზული ქვიშაქვებით თიხების და მიკროკონგლომერატების შუაშრეებით.
5	მეწყრული ფერდის ჰიდროგეოლოგიური პირობები	წყლის გამოსავლები არ ფიქსირდება
6	მეწყრის მდებარეობა ფერდობის ბაზისის მიმართებით	მეწყერი მოიცავს ფერდის შუა და ქვედა ნაწილს და ხევის ძირია მეწყრის ბაზისი.
7	მეწყრული სხეულის საერთო დახასიათება	მეწყრის ფართობი - 1.54 ჰა, სიგრძე - 70 მ, ხოლო სიგანე -230 მ.
8	მეწყრული სხეულის ამგები ქანები (გეოლოგიური ინდექსი) და მათი საინჟინრო გეოლოგიური დახასიათება	მეწყერი განვითარებულია მეოთხეული ასაკის ნალექებში.

9	მეწყის ტიპი და მისი სიღრმე	სანაპირო მეწყერი ჩამოქცევითი ტიპისაა და მისი სიმძლავრე 3-4 მ-ია.
10	შედარებითი ასაკი და მეწყრის აქტიურობის ხარისხი	მეწყერი თანამედროვეა, აქტიური ნელი დინამიკით.
11	მეწყრის წარმოშობის მიზეზები	მეწყრის წარმოშობის მიზეზი გეოლოგიურ-გეომორფოლოგიურია.
12	მეწყრის მიერ გამოწვეული ზარალი და საშიშროების რისკი	ზარალი უმნიშვნელოა, ხოლო საშიშროების რისკი დაბალი.
13	მეწყრის მიმდებარე ფერდობების მდგრადობის დახასიათება	მიმდებარე ფერდობები არამდგრადია.
14	მეწყრული სხეულისა და მიმდებარე ფერდობების მდგრადობის ღონისძიებების უზრუნველყოფა	ამ ეტაპზე ღონისძიებების გატარება არაა საჭირო.

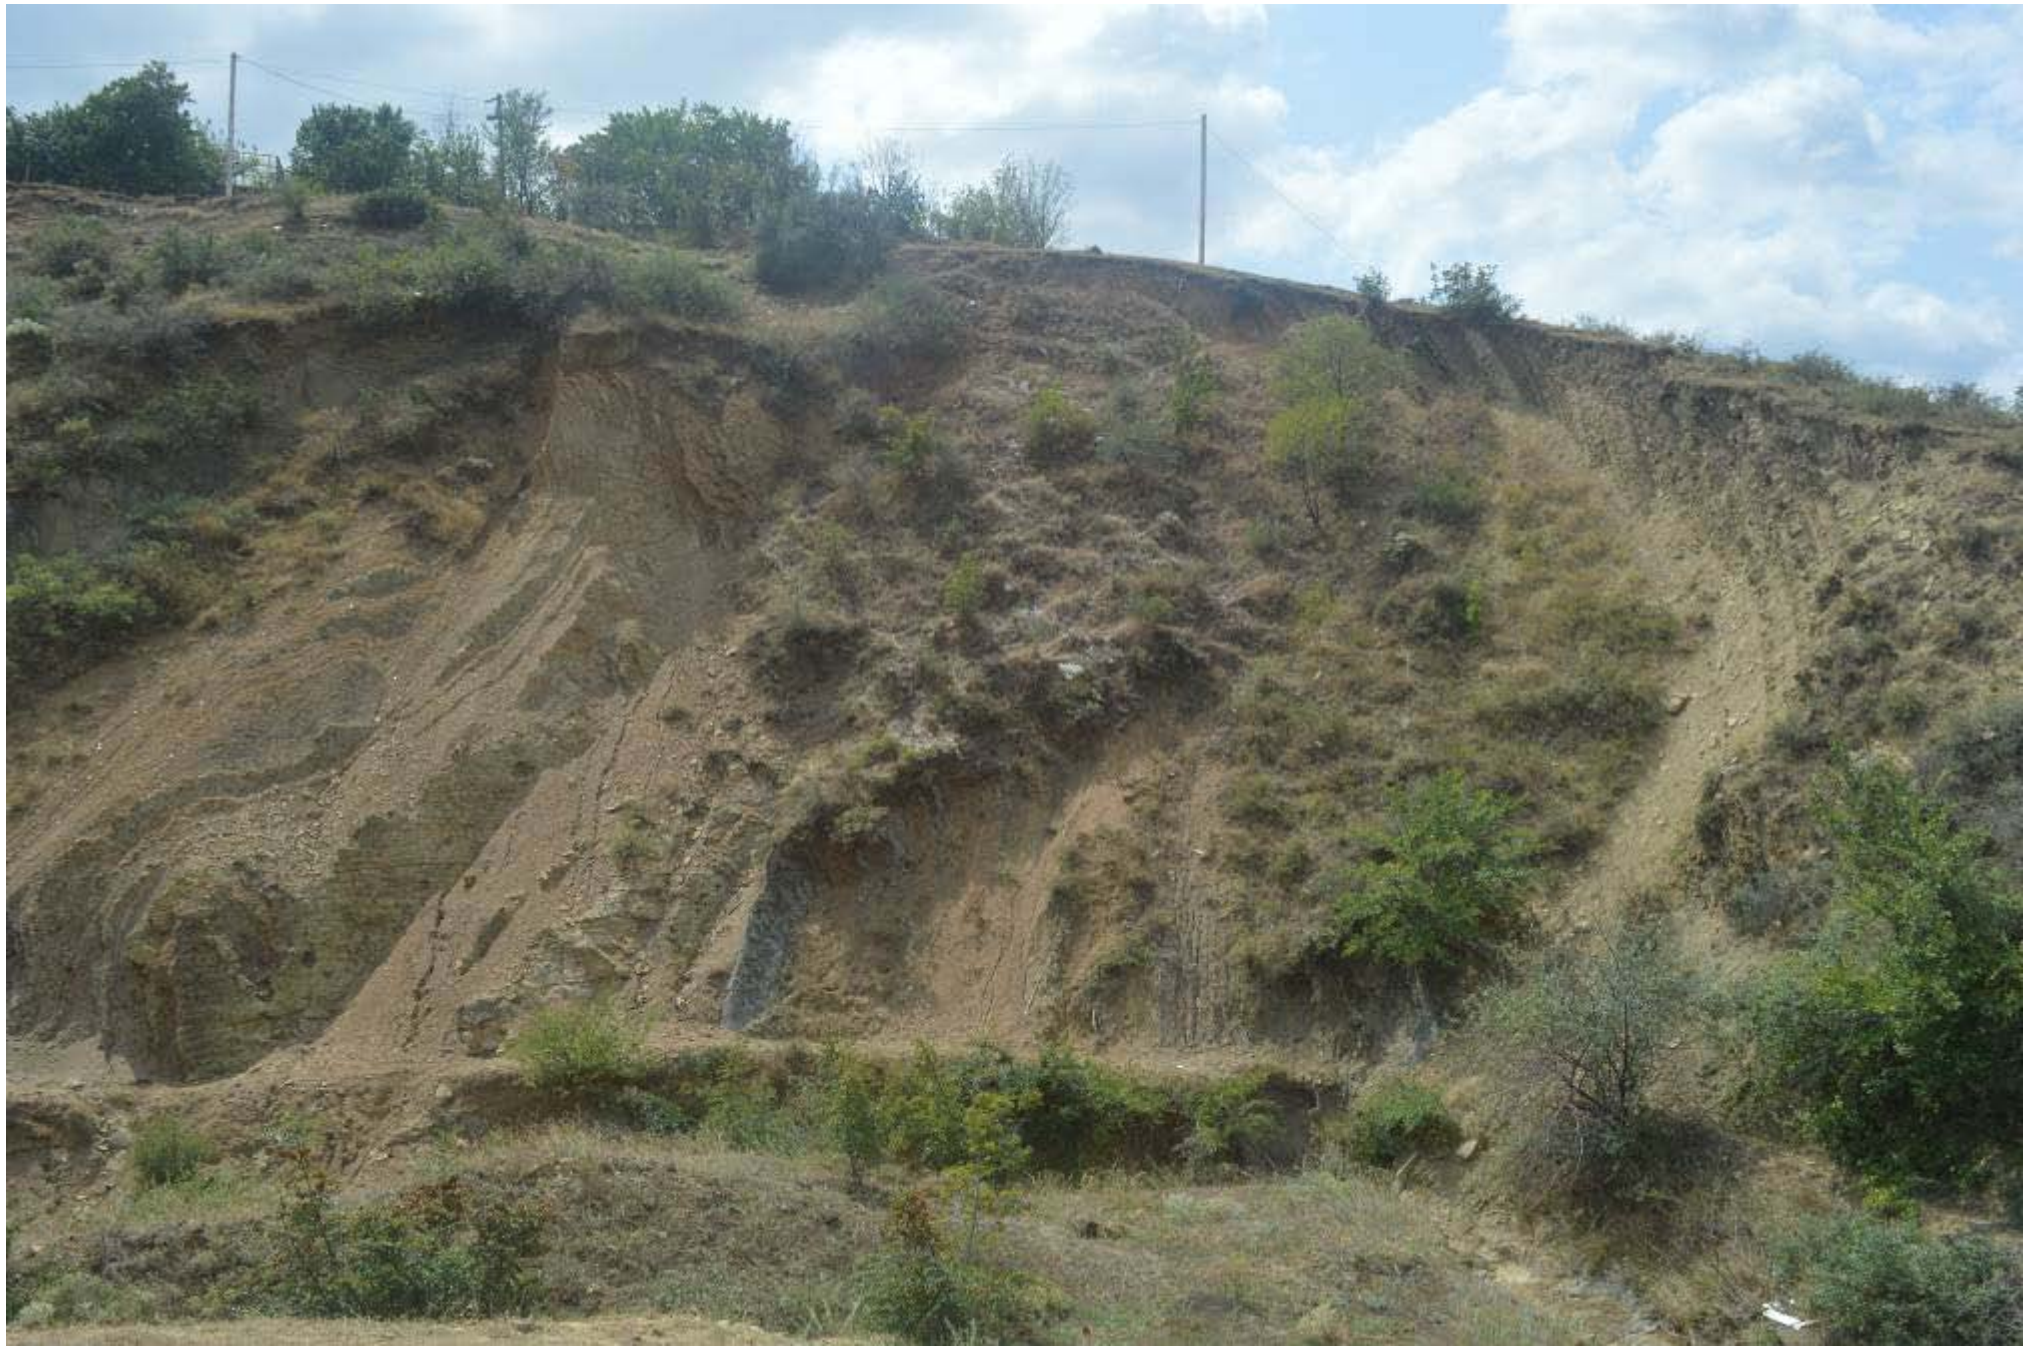
## მეწყრის ფურცელი

1	მეწყრის № რუკაზე	№ 264
2	ადგილმდებარეობა	ადგილის კოორდინატი: X-476887; Y-4625128. მდებარეობს მილისხევის მარჯვენა ფერდობზე, სოფელი დღმის დასავლეთ ნაწილში.
3	მეწყრული ფერდის გენეზისი და რელიეფის ხასიათი	ეროზიულ-დენუდაციური გენეზისის მეწყრული ფერდის ექსპოზიცია ჩრდილო-აღმოსავლურია, ხოლო ფერდის დახრილობა 40-45°-ია.
4	მეწყრული ფერდის გეოლოგიური აგებულება	გეოლოგიური თვალსაზრისით მეწყრული ფერდის გეოლოგიურ აგებულებაში მონაწილეობენ საყარაულოს წყების ნალექები (N <sub>1</sub> <sup>1</sup> sc), ლითოლოგიურად წარმოდგენილი კვარც-არკოზული ქვიშაქვებით თიხების და მიკროკონგლომერატების შუაშრეებით.
5	მეწყრული ფერდის ჰიდროგეოლოგიური პირობები	წყლის გამოსავლები არ ფიქსირდება
6	მეწყრის მდებარეობა ფერდობის ბაზისის მიმართებით	მეწყერი მოიცავს ფერდის ქვედა ნაწილს და ხევის ძირია მეწყრის ბაზისი.
7	მეწყრული სხეულის საერთო დახასიათება	მეწყრის ფართობი - 0.14 ჰა, სიგრძე - 30 მ, ხოლო სიგანე -45 მ.
8	მეწყრული სხეულის აგებები ქანები (გეოლოგიური ინდექსი) და მათი საინჟინრო გეოლოგიური დახასიათება	მეწყერი განვითარებულია მეოთხეული ასაკის ნალექებში.

9	მეწყის ტიპი და მისი სიღრმე	სანაპირო მეწყერი ჩამოქცევითი ტიპისაა და მისი სიმძლავრე 2-3 მ-ია.
10	შედარებითი ასაკი და მეწყრის აქტიურობის ხარისხი	მეწყერი თანამედროვეა, აქტიური წელი დინამიკით.
11	მეწყრის წარმოშობის მიზეზები	მეწყრის წარმოშობის მიზეზი გეოლოგიურ-გეომორფოლოგიურია.
12	მეწყრის მიერ გამოწვეული ზარალი და საშიშროების რისკი	საფრთხეს უქმნის ეგზ-ს ანძებს და სასაფლაოს, ხოლო საშიშროების რისკი დაბალი.
13	მეწყრის მიმდებარე ფერდობების მდგრადობის დახასიათება	მიმდებარე ფერდობები არამდგრადია.
14	მეწყრული სხეულისა და მიმდებარე ფერდობების მდგრადობის ღონისძიებების უზრუნველყოფა	მეწყრული სხეულიდან ზედაპირული წყლების მოცილება.

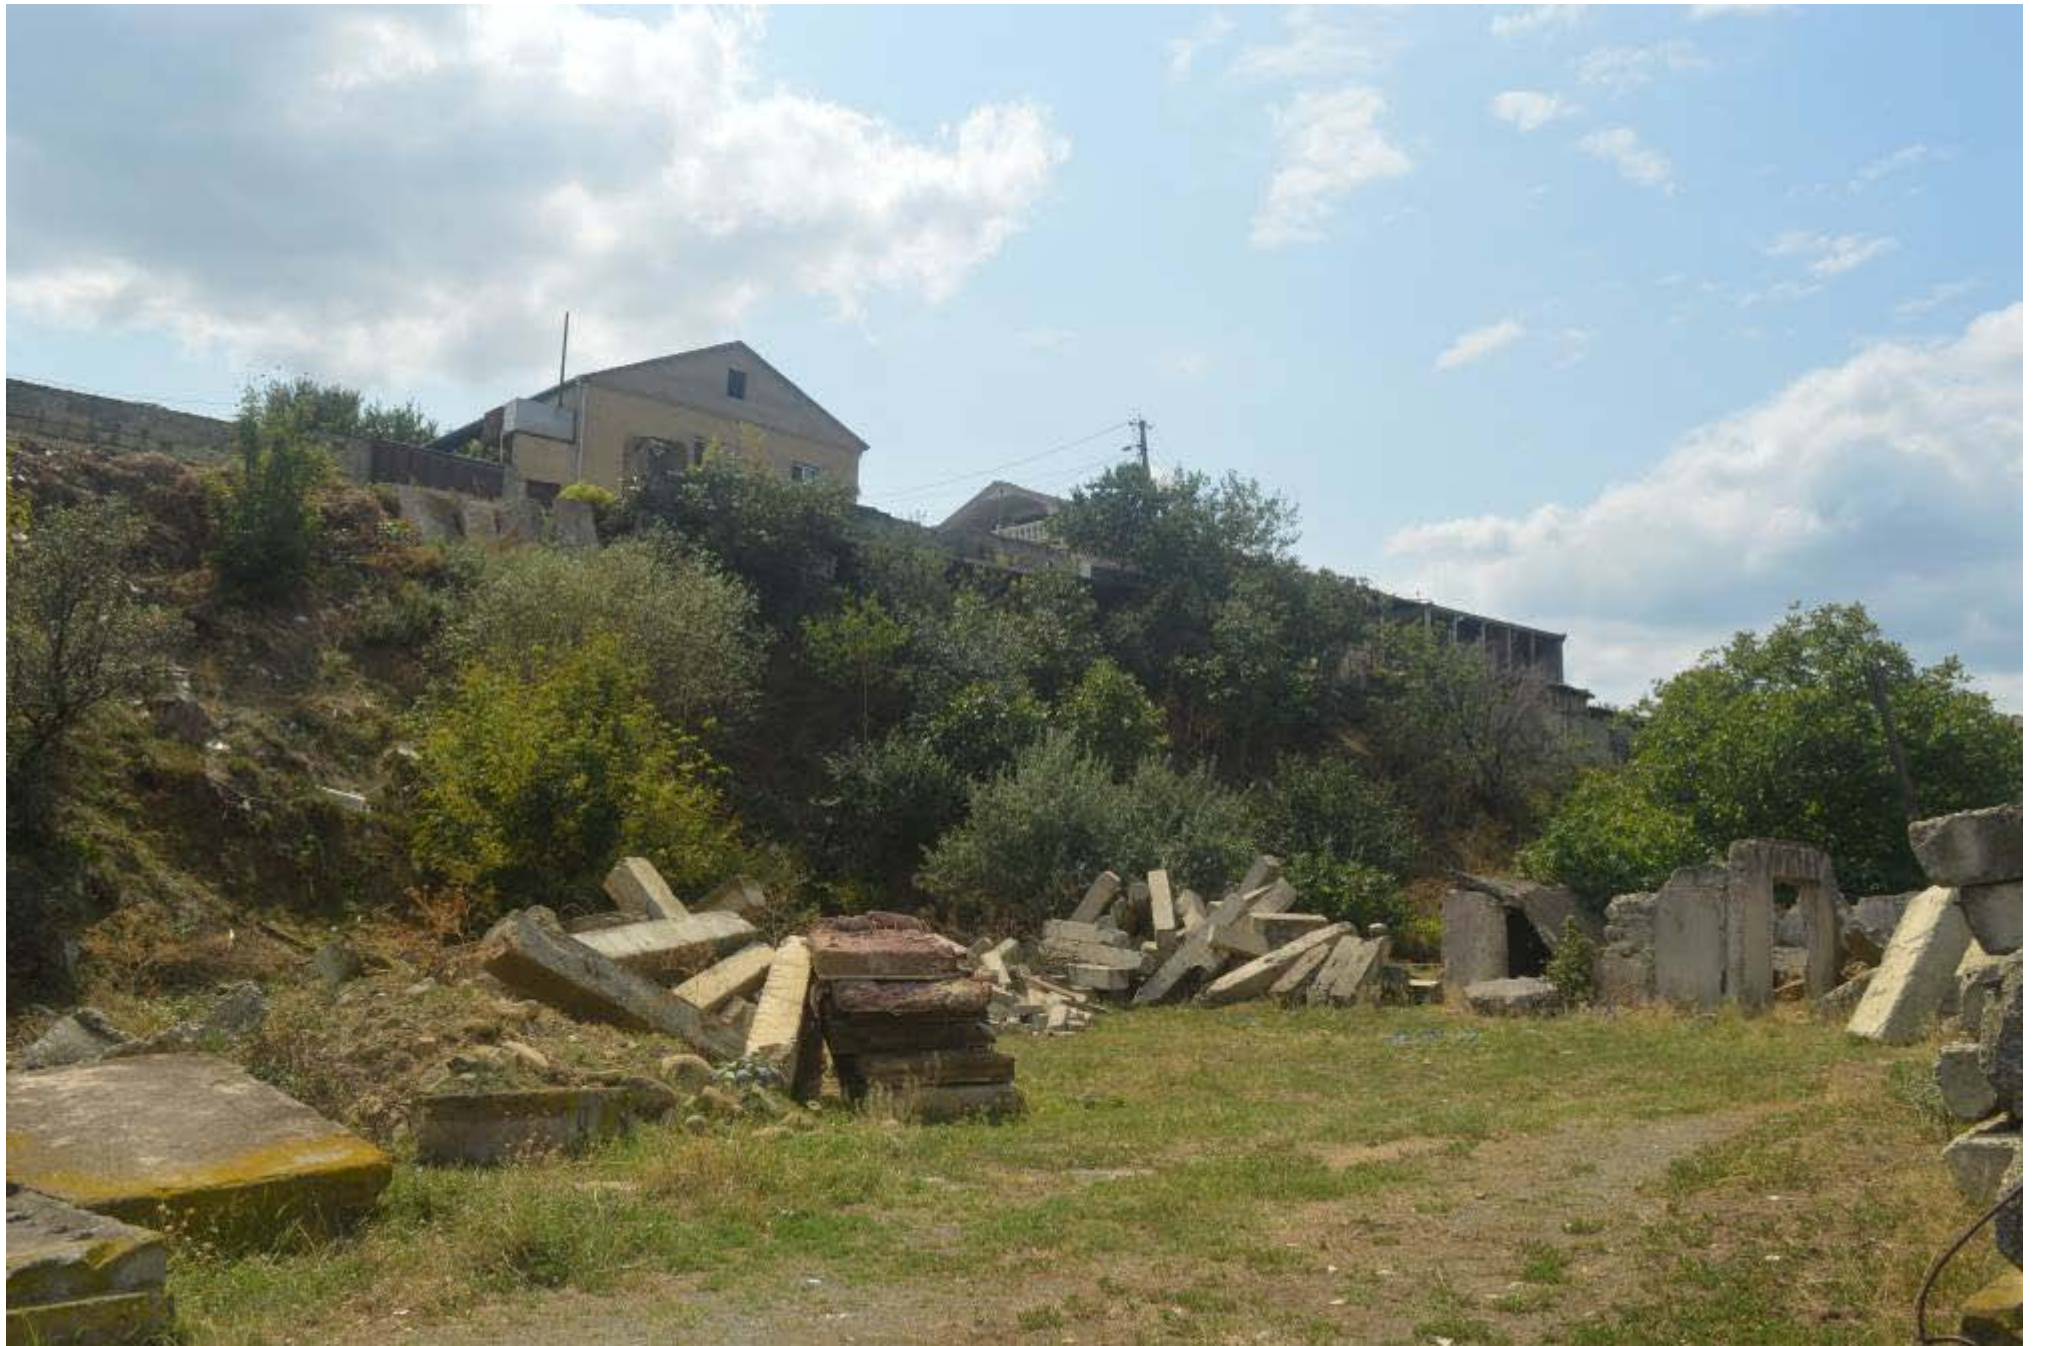
## მეწყრის ფურცელი

1	მეწყრის № რუკაზე	№ 265
2	ადგილმდებარეობა	ადგილის კოორდინატი: X-477689; Y-4624982. მდებარეობს მილისხევის მარჯვენა ბორტზე, სოფ. დილოში.
3	მეწყრული ფერდის გენეზისი და რელიეფის ხასიათი	ეროზიულ-დენუდაციური გენეზისის მეწყრული ფერდის ექსპოზიცია ჩრდილო-დასავლურია, ხოლო ფერდის დახრილობა 30-35°-ია.
4	მეწყრული ფერდის გეოლოგიური აგებულება	გეოლოგიური თვალსაზრისით მეწყრული ფერდის გეოლოგიურ აგებულებაში მონაწილეობენ საყარაულოს წყების ნალექები (N <sub>1</sub> <sup>1</sup> sc), ლითოლოგიურად წარმოდგენილი კვარც-არკოზული ქვიშაქვებით თიხების და მიკროკონგლომერატების შუაშრეებით.
5	მეწყრული ფერდის ჰიდროგეოლოგიური პირობები	წყლის გამოსავლები არ ფიქსირდება
6	მეწყრის მდებარეობა ფერდობის ბაზისის მიმართებით	მეწყერი მოიცავს ფერდის შუა და ქვედა ნაწილს და ხევის ძირია მეწყრის ბაზისი.
7	მეწყრული სხეულის საერთო დახასიათება	მეწყრის ფართობი - 0.01ჰა, სიგრძე - 10 მ, ხოლო სიგანე -20 მ.
8	მეწყრული სხეულის ამგები კანები (გეოლოგიური ინდექსი) და მათი საინჟინრო გეოლოგიური დახასიათება	მეწყერი განვითარებულია მეოთხეული ასაკის ნალექებში.

9	მეწყის ტიპი და მისი სიღრმე	სანაპირო მეწყერი ჩამოქცევითი ტიპისაა და მისი სიმძლავრე 1-2 მ-ია.
10	შედარებითი ასაკი და მეწყრის აქტიურობის ხარისხი	მეწყერი თანამედროვეა, აქტიური ნელი დინამიკით.
11	მეწყრის წარმოშობის მიზეზები	მეწყრის წარმოშობის მიზეზი გეოლოგიურ-გეომორფოლოგიურია.
12	მეწყრის მიერ გამოწვეული ზარალი და საშიშროების რისკი	საფრთხეს უქმნის საცხოვრებელ სახლებს, ხოლო საშიშროების რისკი დაბალი.
13	მეწყრის მიმდებარე ფერდობების მდგრადობის დახასიათება	მიმდებარე ფერდობები არამდგრადია.
14	მეწყრული სხეულისა და მიმდებარე ფერდობების მდგრადობის ღონისძიებების უზრუნველყოფა	ზედაპირული წყლების მოცილება მეწყრული სხეულიდან.

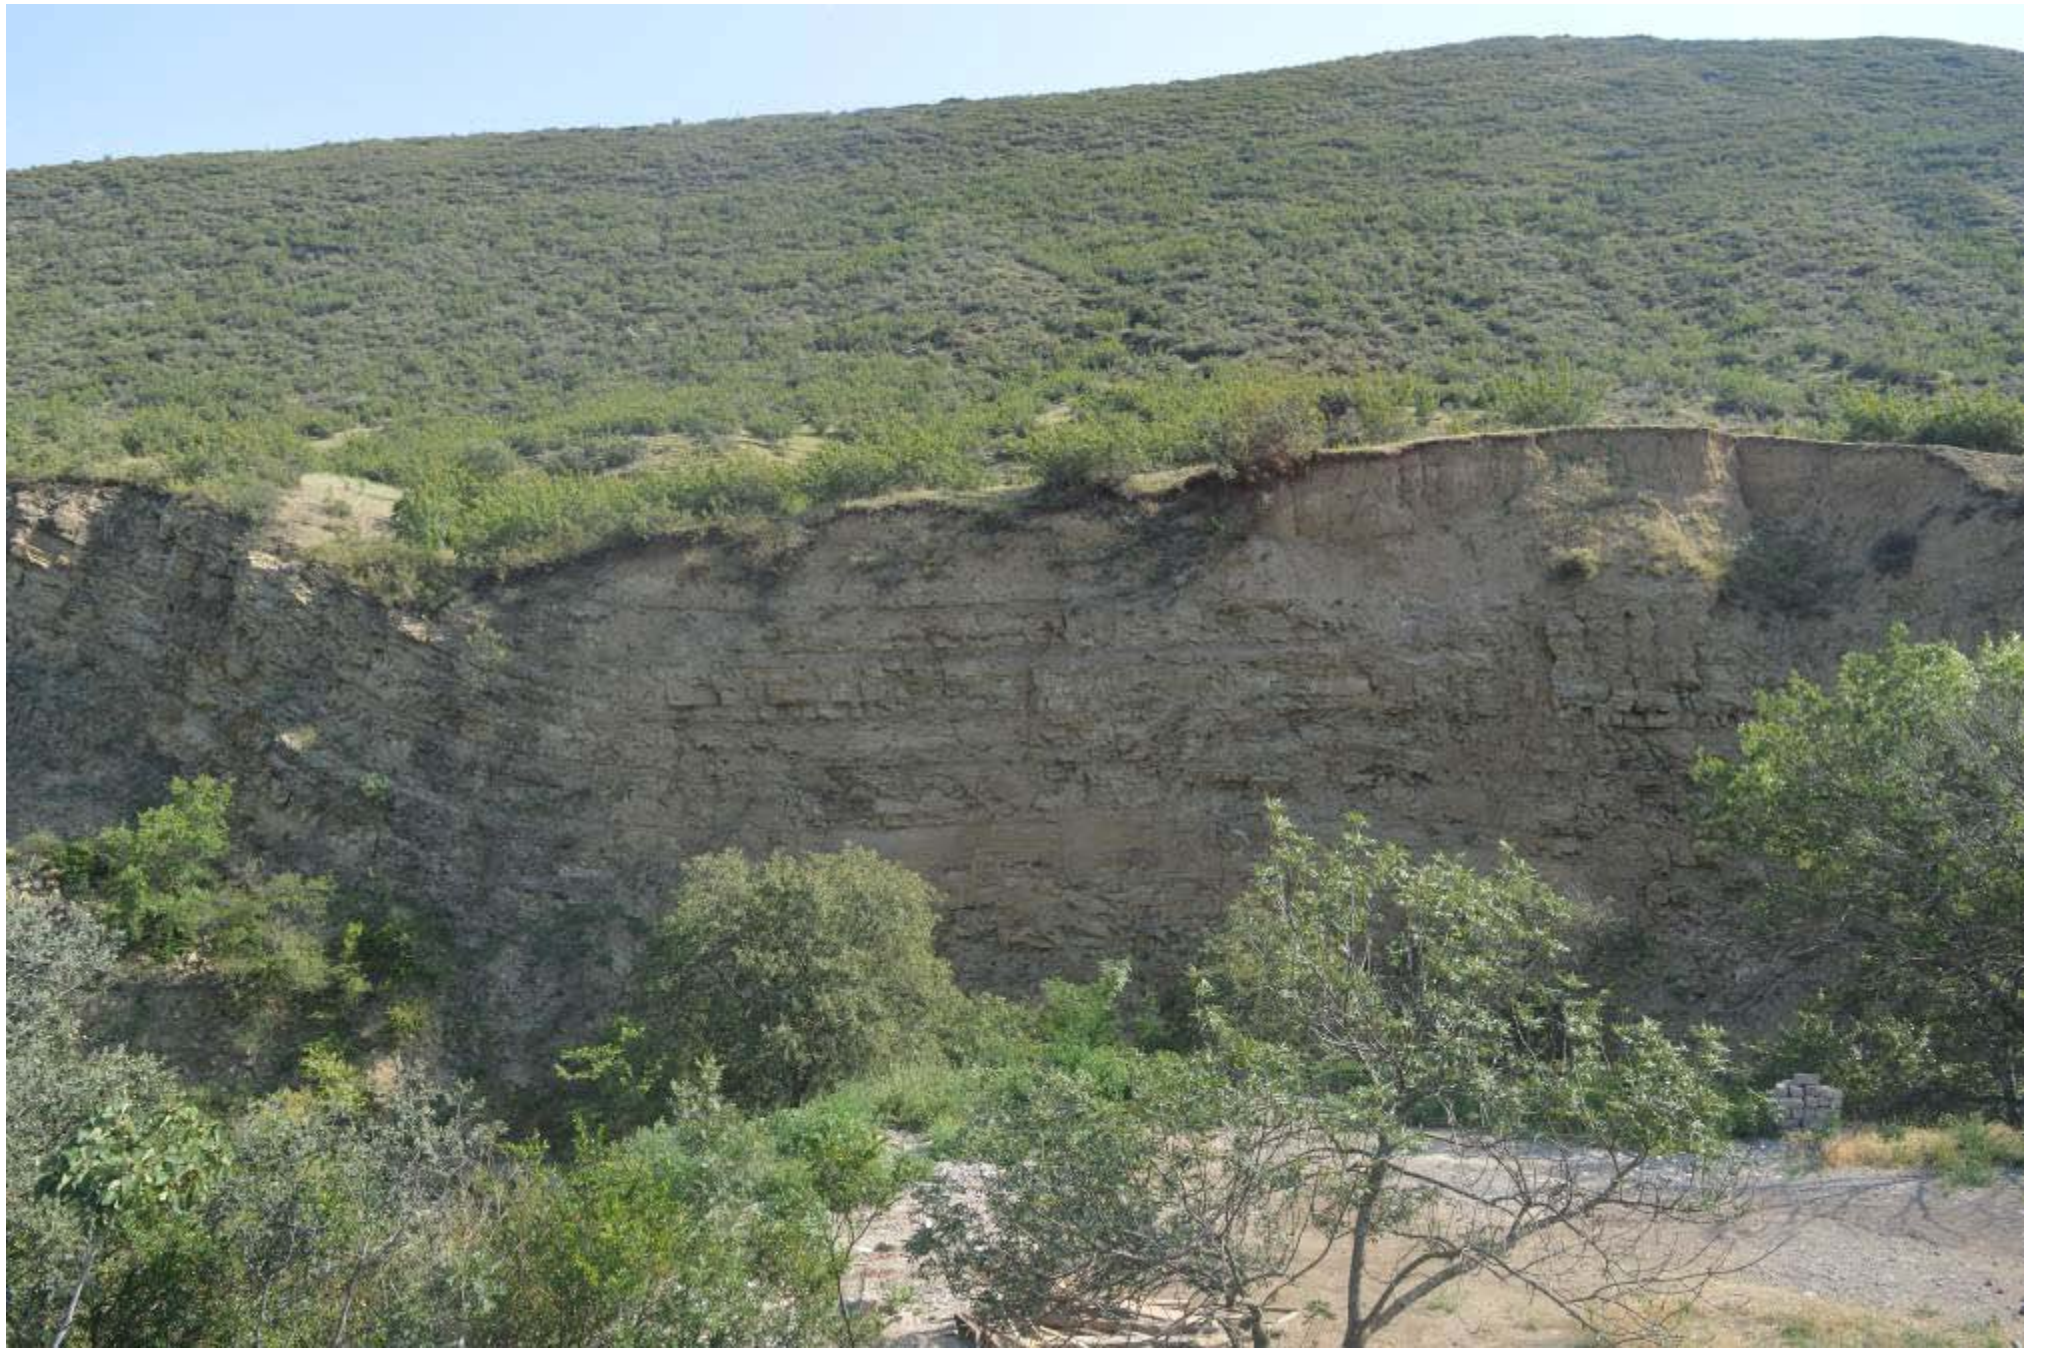
## მეწყრის ფურცელი

1	მეწყრის № რუკაზე	№ 266
2	ადგილმდებარეობა	ადგილის კოორდინატები: X-476561; Y-4624329; მდ. მტკვრის მარჯვენა სანაპირო, მდ. დიღმის წყლის ხეობის მარჯვენა ფერდობი.
3	მეწყრული ფერდის გენეზისი და რელიეფის ხასიათი	მოწყვეტილი ტიპის მეწყერი, ჩრდილო-აღმოსავლური ექსპოზიციის ფერდობი. დახრილობა 50-55°.
4	მეწყრული ფერდის გეოლოგიური აგებულება	ფერდობი გეოლოგიური თვალსაზრისით აგებულია შუა და ზედა ოლიგოცენის ასაკის ( $P_3^{2+3}$ ) თიხოვანი და ქვიშიან-თიხოვანი ქანებით.
5	მეწყრული ფერდის ჰიდროგეოლოგიური პირობები	გრუნტის წყლების გამოსავლები არ ფიქსირდება.
6	მეწყრის მდებარეობა ფერდობის ბაზისის მიმართებით	მეწყერი ბაზისი არის ხეობის კალაპოტი.
7	მეწყრული სხეულის საერთო დახასიათება	მეწყრის ფართობია 0.24 ჰა, სიგრძე 60 მ, სიგანე 125 მ.
8	მეწყრული სხეულის ამგები ქანები (გეოლოგიური ინდექსი) და მათი საინჟინრო გეოლოგიური დახასიათება	მეწყრული სხეული აგებულია შუა მეოთხეული ალუვიური ( $Q_2^{IV}$ ) ნალექებით.
9	მეწყრის ტიპი და მისი სიღრმე	სანაპირო მოწყვეტილი ტიპის მეწყერი, სიმძლავრე სავარაუდოდ 4-5 მ.

10	შედარებითი ასაკი და მეწყრის აქტიურობის ხარისხი	მეწყერი აქტიურია ნელი დინამიკით.
11	მეწყრის წარმოშობის მიზეზები	ატმოსფერული ნალექებით გრუნტების გადატენიანება, ფიზიკური გამოფიტვა, ფერდობის დახრილობა, კლიმატური და გეოლოგიურ-მორფოლოგიური ფაქტორები.
12	მეწყრის მიერ გამოწვეული ზარალი და საშიშროების რისკი	მეწყერი საშიშროებას არ უქმნის მოსახლეობას ან ინფრასტრუქტურულ ნაგებობას.
13	მეწყრის მიმდებარე ფერდობების მდგრადობის დახასიათება	მეწყრის მიმდებარე ფერდობები არამდგრადია.
14	მეწყრული სხეულისა და მიმდებარე ფერდობების მდგრადობის ღონისძიებების უზრუნველყოფა	ღონისძიების გატარება არამიზანშეწონილია.

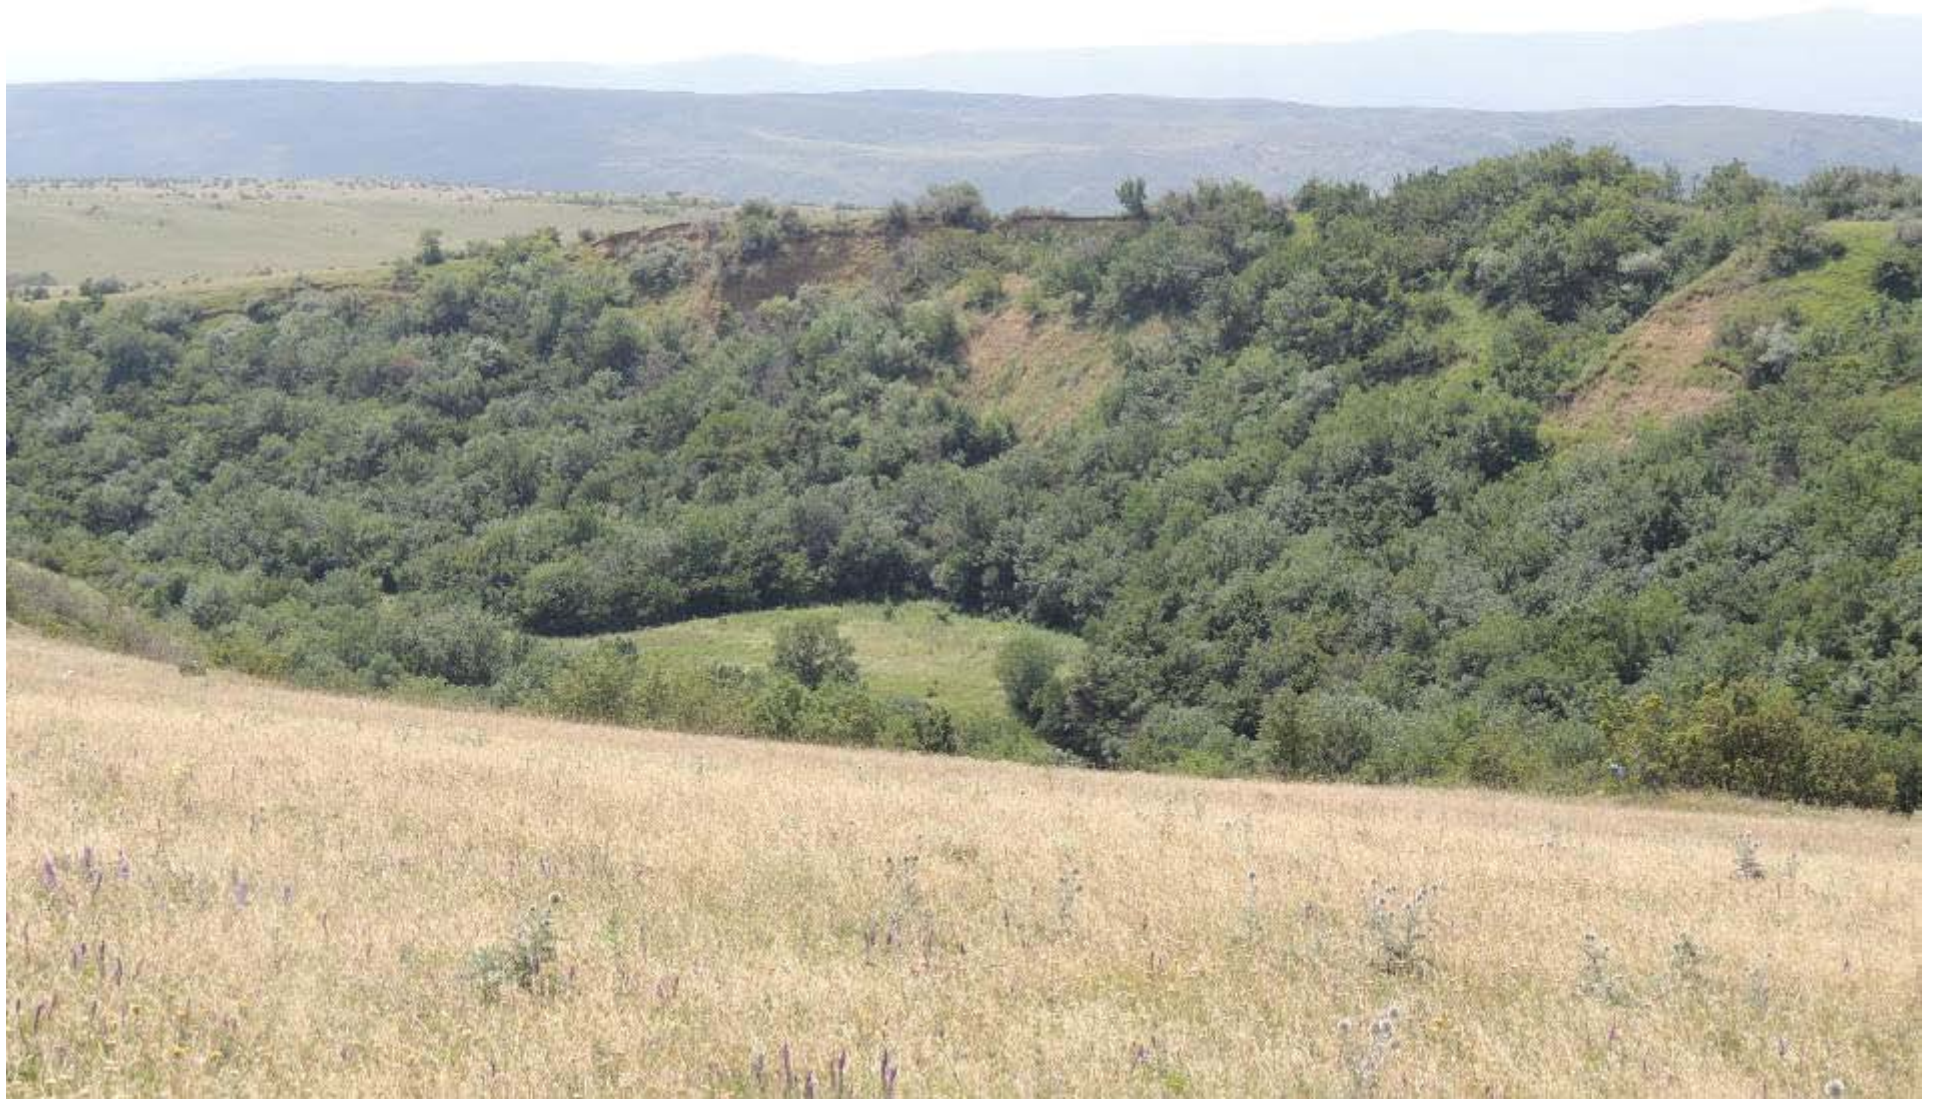
1	მეწყერის № რუკაზე	№ 267
2	ადგილმდებარეობა	ადგილის კოორდინატები: X-475223; Y-4626832; მდ. მტკვრის მარჯვენა სანაპირო, მდ. წორწორას ხევის სამხრეთით 350 მეტრში არსებული უსახელო ხევის მარჯვენა ფერდობი
3	მეწყერული ფერდის გენეზისი და რელიეფის ხასიათი	მოწყვეტილი ტიპის მეწყერი, ჩრდილო-აღმოსავლური ექსპოზიციის ფერდობი. დახრილობა 30-35°.
4	მეწყერული ფერდის გეოლოგიური აგებულება	ფერდობი გეოლოგიური თვალსაზრისით აგებულია ქვედა მიოცენური ასაკის (N <sub>1</sub> <sup>sc</sup> ) საყარაულოს კვარც-არკოზული ქვიშაქვებით თიხების და მიკროკონგლომერატების შრეებით.
5	მეწყერული ფერდის ჰიდროგეოლოგიური პირობები	გრუნტის წყლების გამოსავლები არ ფიქსირდება.
6	მეწყერის მდებარეობა ფერდობის ბაზისის მიმართებით	მეწყერი ბაზისი არის ხეობის კალაპოტი.
7	მეწყერული სხეულის საერთო დახასიათება	მეწყერის ფართობია 7.73 ჰა, სიგრძე 140 მ, სიგანე 710 მ.
8	მეწყერული სხეულის ამგები ქანები (გეოლოგიური ინდექსი) და მათი საინჟინრო გეოლოგიური დახასიათება	მეწყერული სხეული აგებულია შუა მეოთხეული ალუვიური (Q <sub>2</sub> <sup>v</sup> ) ნალექებით.

9	მეწყერის ტიპი და მისი სიღრმე	სანაპირო მოწყვეტილი ტიპის მეწყერი, სიმძლავრე სავარაუდოდ 1-2მ.
10	შედარებითი ასაკი და მეწყერის აქტიურობის ხარისხი	მეწყერი აქტიურია ნელი დინამიკით.
11	მეწყერის წარმოშობის მიზეზები	ატმოსფერული ნალექებით გრუნტების გადატენიანება, ფიზიკური გამოფიტვა, ფერდობის დახრილობა, კლიმატური და გეოლოგიურ-მორფოლოგიური ფაქტორები.
12	მეწყერის მიერ გამოწვეული ზარალი და საშიშროების რისკი	მეწყერი საშიშროებას არ უქმნის მოსახლეობას ან ინფრასტრუქტურულ ნაგებობას.
13	მეწყერის მიმდებარე ფერდობების მდგრადობის დახასიათება	მეწყერის მიმდებარე ფერდობები არამდგრადია.
14	მეწყერული სხეულისა და მიმდებარე ფერდობების მდგრადობის ღონისძიებების უზრუნველყოფა	ღონისძიების გატარება არამიზანშეწონილია. გეოლოგიური მონიტორინგი

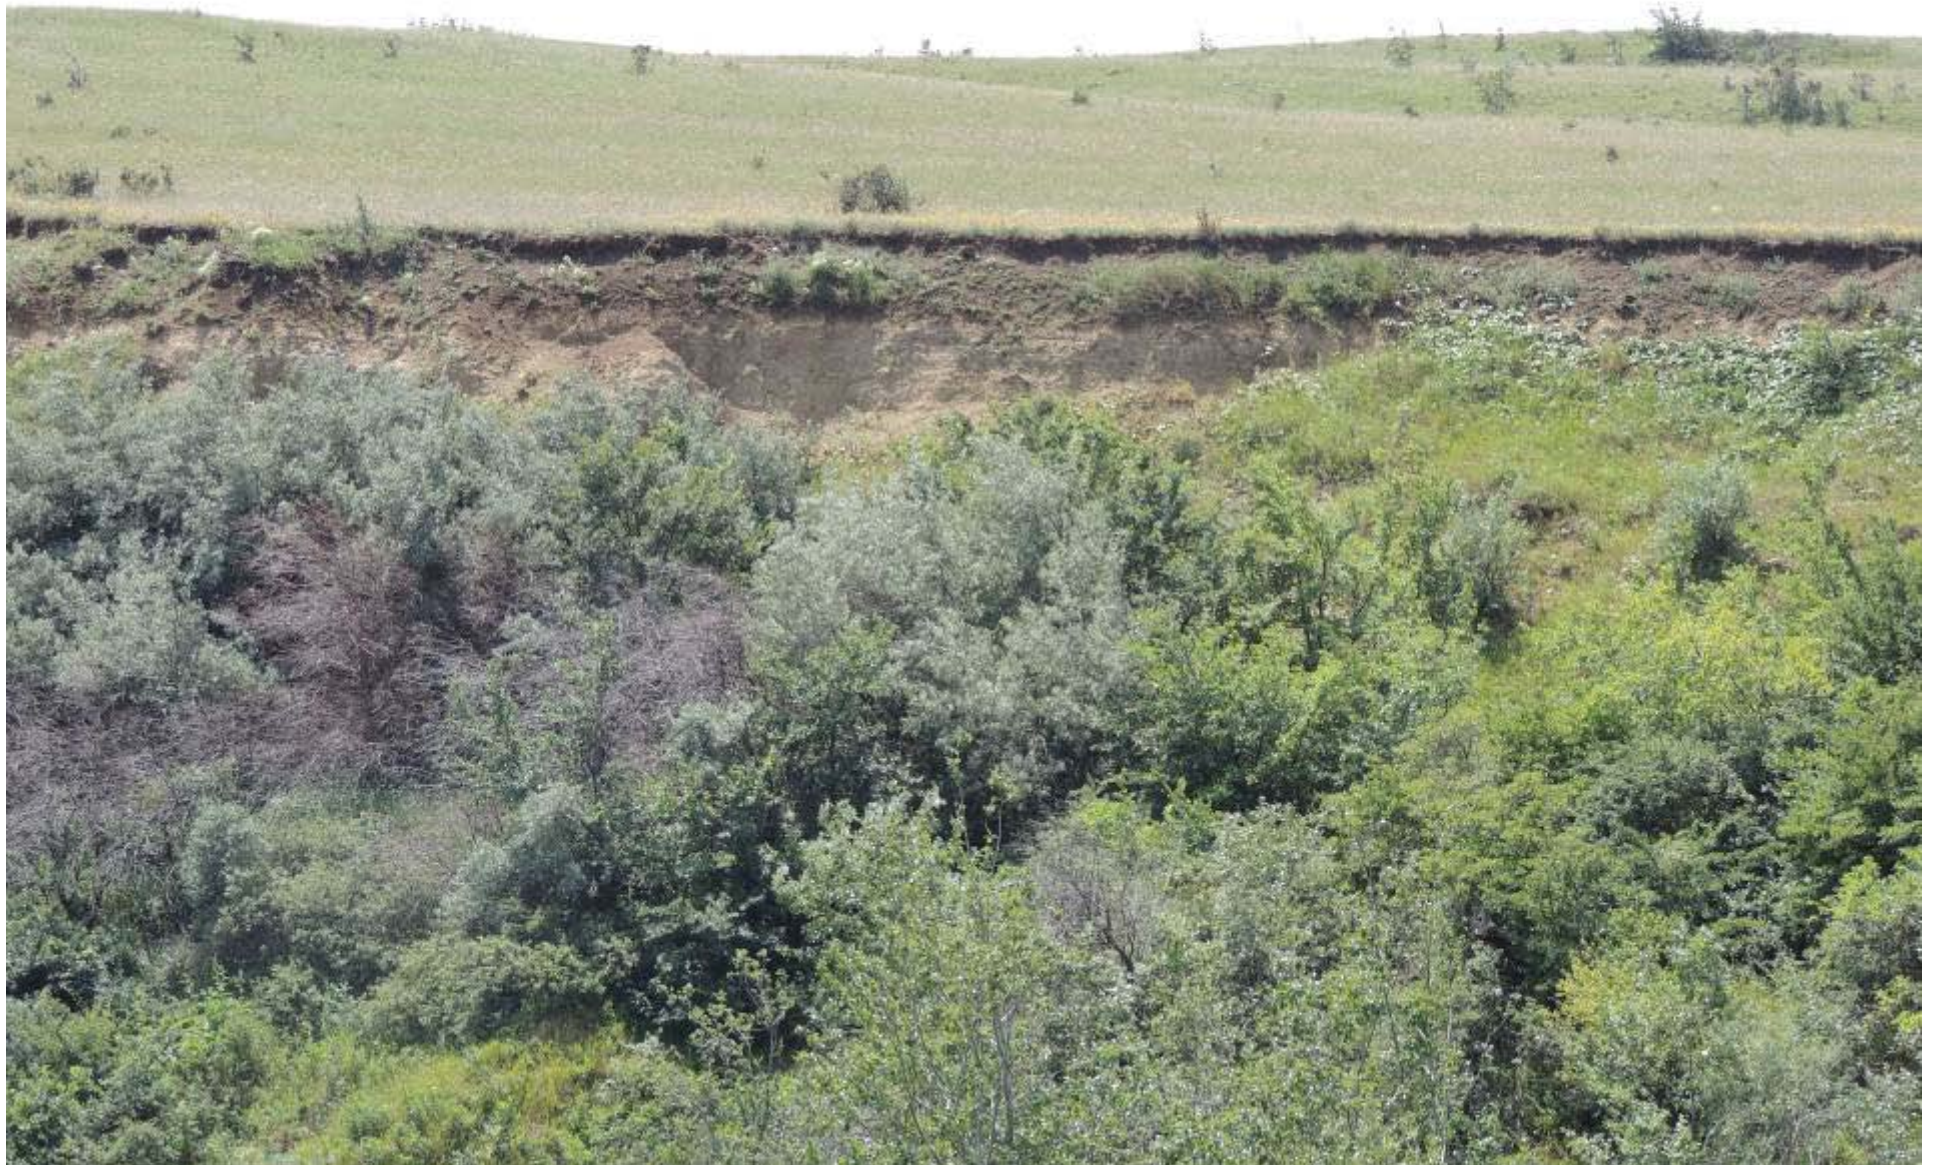
1	მეწყერის № რუკაზე	№ 268
2	ადგილმდებარეობა	ადგილის კოორდინატები: X-475639; Y-4626413; მდ. მტკვრის მარჯვენა სანაპირო, მდ. წორწორას ხევის სამხრეთით 350 მეტრში არსებული უსახელო ხევის მარჯვენა ფერდობი.
3	მეწყერული ფერდის გენეზისი და რელიეფის ხასიათი	მოწყვეტილი ტიპის მეწყერი, ჩრდილო-აღმოსავლური ექსპოზიციის ფერდობი. დახრილობა 30-35°.
4	მეწყერული ფერდის გეოლოგიური აგებულება	ფერდობი გეოლოგიური თვალსაზრისით აგებულია ქვედა მიოცენური ასაკის (N <sub>1</sub> <sup>1</sup> SC) საყარაულოს კვარც-არკოზული ქვიშაქვებით თიხების და მიკროკონგლომერატების შრეებით.
5	მეწყერული ფერდის ჰიდროგეოლოგიური პირობები	გრუნტის წყლების გამოსავლები არ ფიქსირდება.
6	მეწყერის მდებარეობა ფერდობის ბაზისის მიმართებით	მეწყერი ბაზისი არის ხევის ძირი.
7	მეწყერული სხეულის საერთო დახასიათება	მეწყერის ფართობია 1.67 ჰა, სიგრძე 120 მ, სიგანე 150 მ.
8	მეწყერული სხეულის ამგები ქანები (გეოლოგიური ინდექსი) და მათი საინჟინრო გეოლოგიური დახასიათება	მეწყერული სხეული აგებულია შუა მეოთხეული ალუვიური (Q <sub>2</sub> <sup>V</sup> ) ნალექებით.

9	მეწყერის ტიპი და მისი სიღრმე	სანაპირო მოწყვეტილი ტიპის მეწყერი, სიმძლავრე სავარაუდოდ 2-3მ.
10	შედარებითი ასაკი და მეწყერის აქტიურობის ხარისხი	მეწყერი აქტიურია ნელი დინამიკით.
11	მეწყერის წარმოშობის მიზეზები	ატმოსფერული ნალექებით გრუნტების გადატენიანება, ფიზიკური გამოფიტვა, ფერდობის დახრილობა, კლიმატური და გეოლოგიურ-მორფოლოგიური ფაქტორები.
12	მეწყერის მიერ გამოწვეული ზარალი და საშიშროების რისკი	მეწყერი საშიშროებას არ უქმნის მოსახლეობას ან ინფრასტრუქტურულ ნაგებობას.
13	მეწყერის მიმდებარე ფერდობების მდგრადობის დახასიათება	მეწყერის მიმდებარე ფერდობები არამდგრადია.
14	მეწყერული სხეულისა და მიმდებარე ფერდობების მდგრადობის ღონისძიებების უზრუნველყოფა	ღონისძიების გატარება არამიზანშეწონილია. გეოლოგიური მონიტორინგი

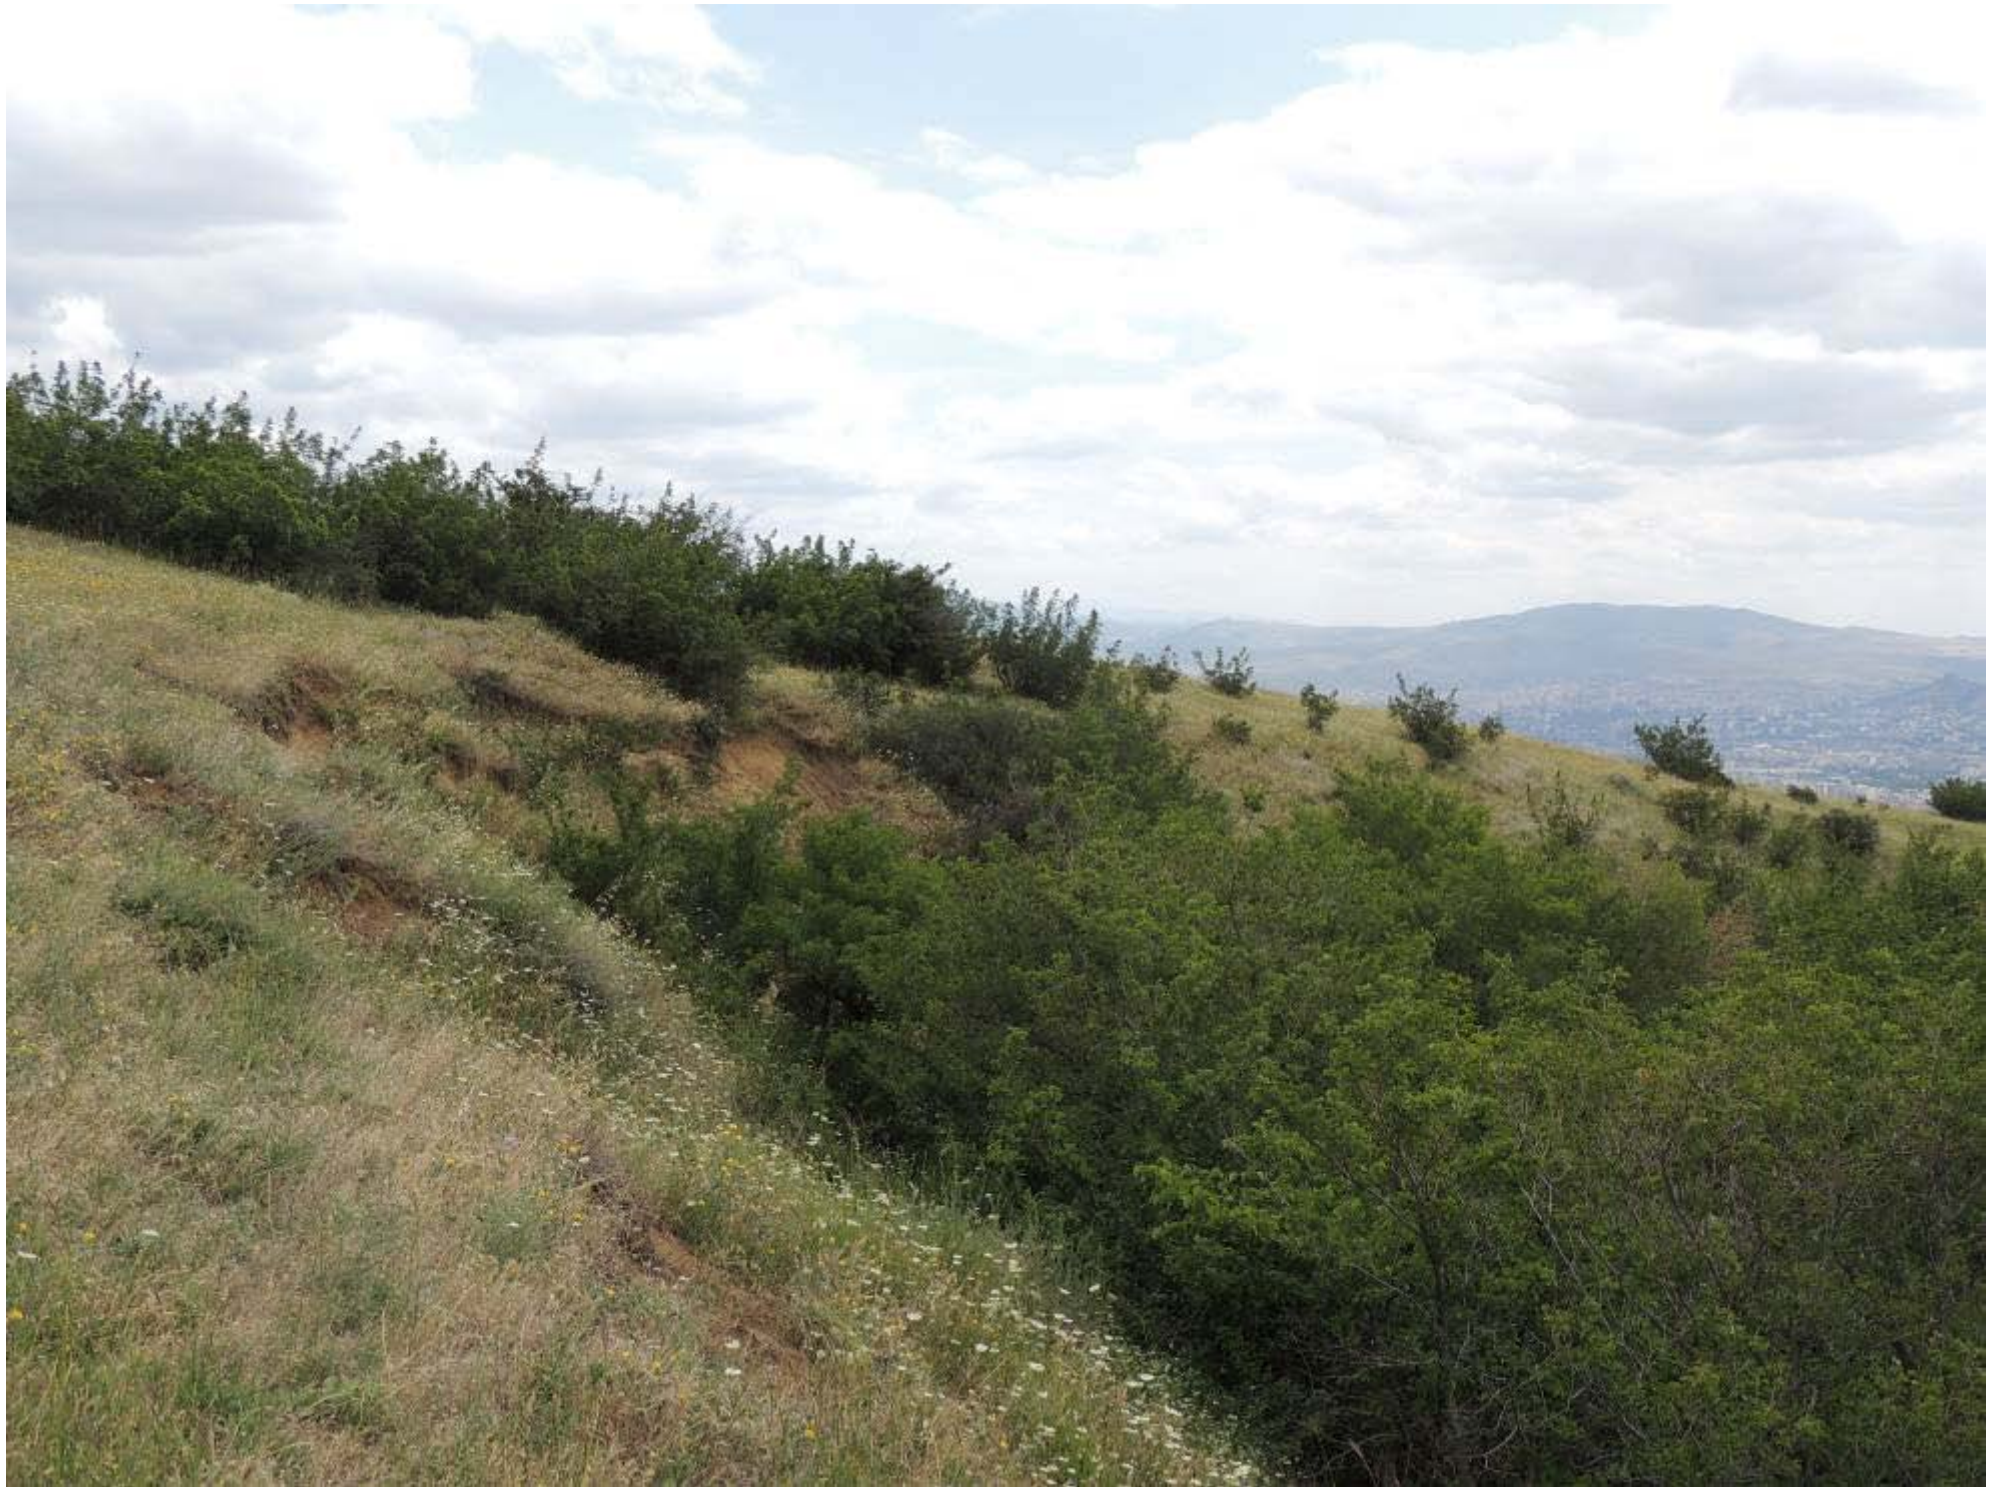
1	მეწყერის № რუკაზე	№ 269
2	ადგილმდებარეობა	ადგილის კოორდინატები: X-475439; Y-4627401 მდ. მტკვრის მარჯვენა სანაპირო, მდ. წორწორას ხეობის მარცხენა ფერდობი.
3	მეწყერული ფერდის გენეზისი და რელიეფის ხასიათი	ეროზიულ-დენუდაციური გენეზისის ფერდობი, დასავლური ექსპოზიციის ფერდობი. დახრილობა 35-40°.
4	მეწყერული ფერდის გეოლოგიური აგებულება	ფერდობი გეოლოგიური თვალსაზრისით აგებულია ქვედა მიოცენური ასაკის (N <sub>1</sub> <sup>1</sup> SC) საყარაულოს კვარც-არკოზული ქვიშაქვებით თიხების და მიკროკონგლომერატების შრეებით.
5	მეწყერული ფერდის ჰიდროგეოლოგიური პირობები	გრუნტის წყლების გამოსავლები არ ფიქსირდება.
6	მეწყერის მდებარეობა ფერდობის ბაზისის მიმართებით	მეწყერი ბაზისი არის მდ. წორწორას ხეობის კალაპოტი.
7	მეწყერული სხეულის საერთო დახასიათება	მეწყერის ფართობია 1.35 ჰა, სიგრძე 97 მ, სიგანე 172 მ. მეწყერის ზედაპირზე ამოსული ხე-მცენარეულობა
8	მეწყერული სხეულის ამგები ქანები (გეოლოგიური ინდექსი) და მათი საინჟინრო გეოლოგიური დახასიათება	მეწყერული სხეული აგებულია შუა მეოთხეული (Q <sub>2</sub> ) ნალექებით.

9	მეწყერის ტიპი და მისი სიღრმე	სანაპირო მოწყვეტითი ტიპის მეწყერი, სიმძლავრე სავარაუდოდ 1-2მ.
10	შედარებითი ასაკი და მეწყერის აქტიურობის ხარისხი	მეწყერი აქტიურია ნელი დინამიკით.
11	მეწყერის წარმოშობის მიზეზები	ატმოსფერული ნალექებით გრუნტების გადატენიანება, ფიზიკური გამოფიტვა, ფერდობის დახრილობა, კლიმატური და გეოლოგიურ-მორფოლოგიური ფაქტორები.
12	მეწყერის მიერ გამოწვეული ზარალი და საშიშროების რისკი	მეწყერი საშიშროებას არ უქმნის მოსახლეობას ან ინფრასტრუქტურულ ნაგებობას.
13	მეწყერის მიმდებარე ფერდობების მდგრადობის დახასიათება	მეწყერის მიმდებარე ფერდობები არამდგრადია.
14	მეწყერული სხეულისა და მიმდებარე ფერდობების მდგრადობის ღონისძიებების უზრუნველყოფა	ღონისძიების გატარება არამიზანშეწონილია. გეოლოგიური მონიტორინგი
