# მეწყრის ფურცელი № 1

თარიღი: 27.11.2017 ბაკურ ჯინორია, გიორგი გაფრინდაშვილი

1	მეწყრის # რუკაზე	1
2	ადგილმდებარეობა	X-491381, Y-4623485 მდ. კვირიკობის ხევის მარცხენა უსახელო შენაკადის მარცხენა ფერდობი
3	მეწყრული ფერდობის გენეზისი და რელიეფის ხასიათი	ჩრდილოური ექსპოზიციის 25-30° დახრილობის, ჩრდილოეთ ექსპოზიციის ფერდობი
4	მეწყრული ფერდობის გეოლოგიური აგებულება	მეწყრის ფერდობის გეოლოგიურ აგებულებაში მონაწილეობენ ქვედა მიოცენური ასაკის, კოწახურის იარუსის ნალექებით (N <sub>1</sub> <sup>1</sup> cz), რომლებიც წარმოდგენილია მუქი, თხელშრეებრივი თიხებით და ქვიშაქვებით
5	მეწყრული ფერდობის ჰიდროგეოლოგიური პირობები	ზედაპირზე გრუნტის წყლების გამოსავლები არ ფიქსირდება.
6	მეწყრის ბაზისის მდებარეობა ფერდობთან მიმართებაში	მეწყრის ბაზისი არის ხეობის კალაპოტი
7	მეწყრული სხეულის საერთო დახასიათება	მეწყრის სიგრძე: 15 მ სიგანე: 10 მ ფართობი: 0.054 ჰა. მეწყრულ სხეულზე ფიქსირდება ძირითადი ქანების გამოსავლები. ხეობის ძირი დაფარულია ხე-მცენარეულობით. მიმდებარე ფერდობები და ხეობის დიდი ნაწილი მეწყრულია.

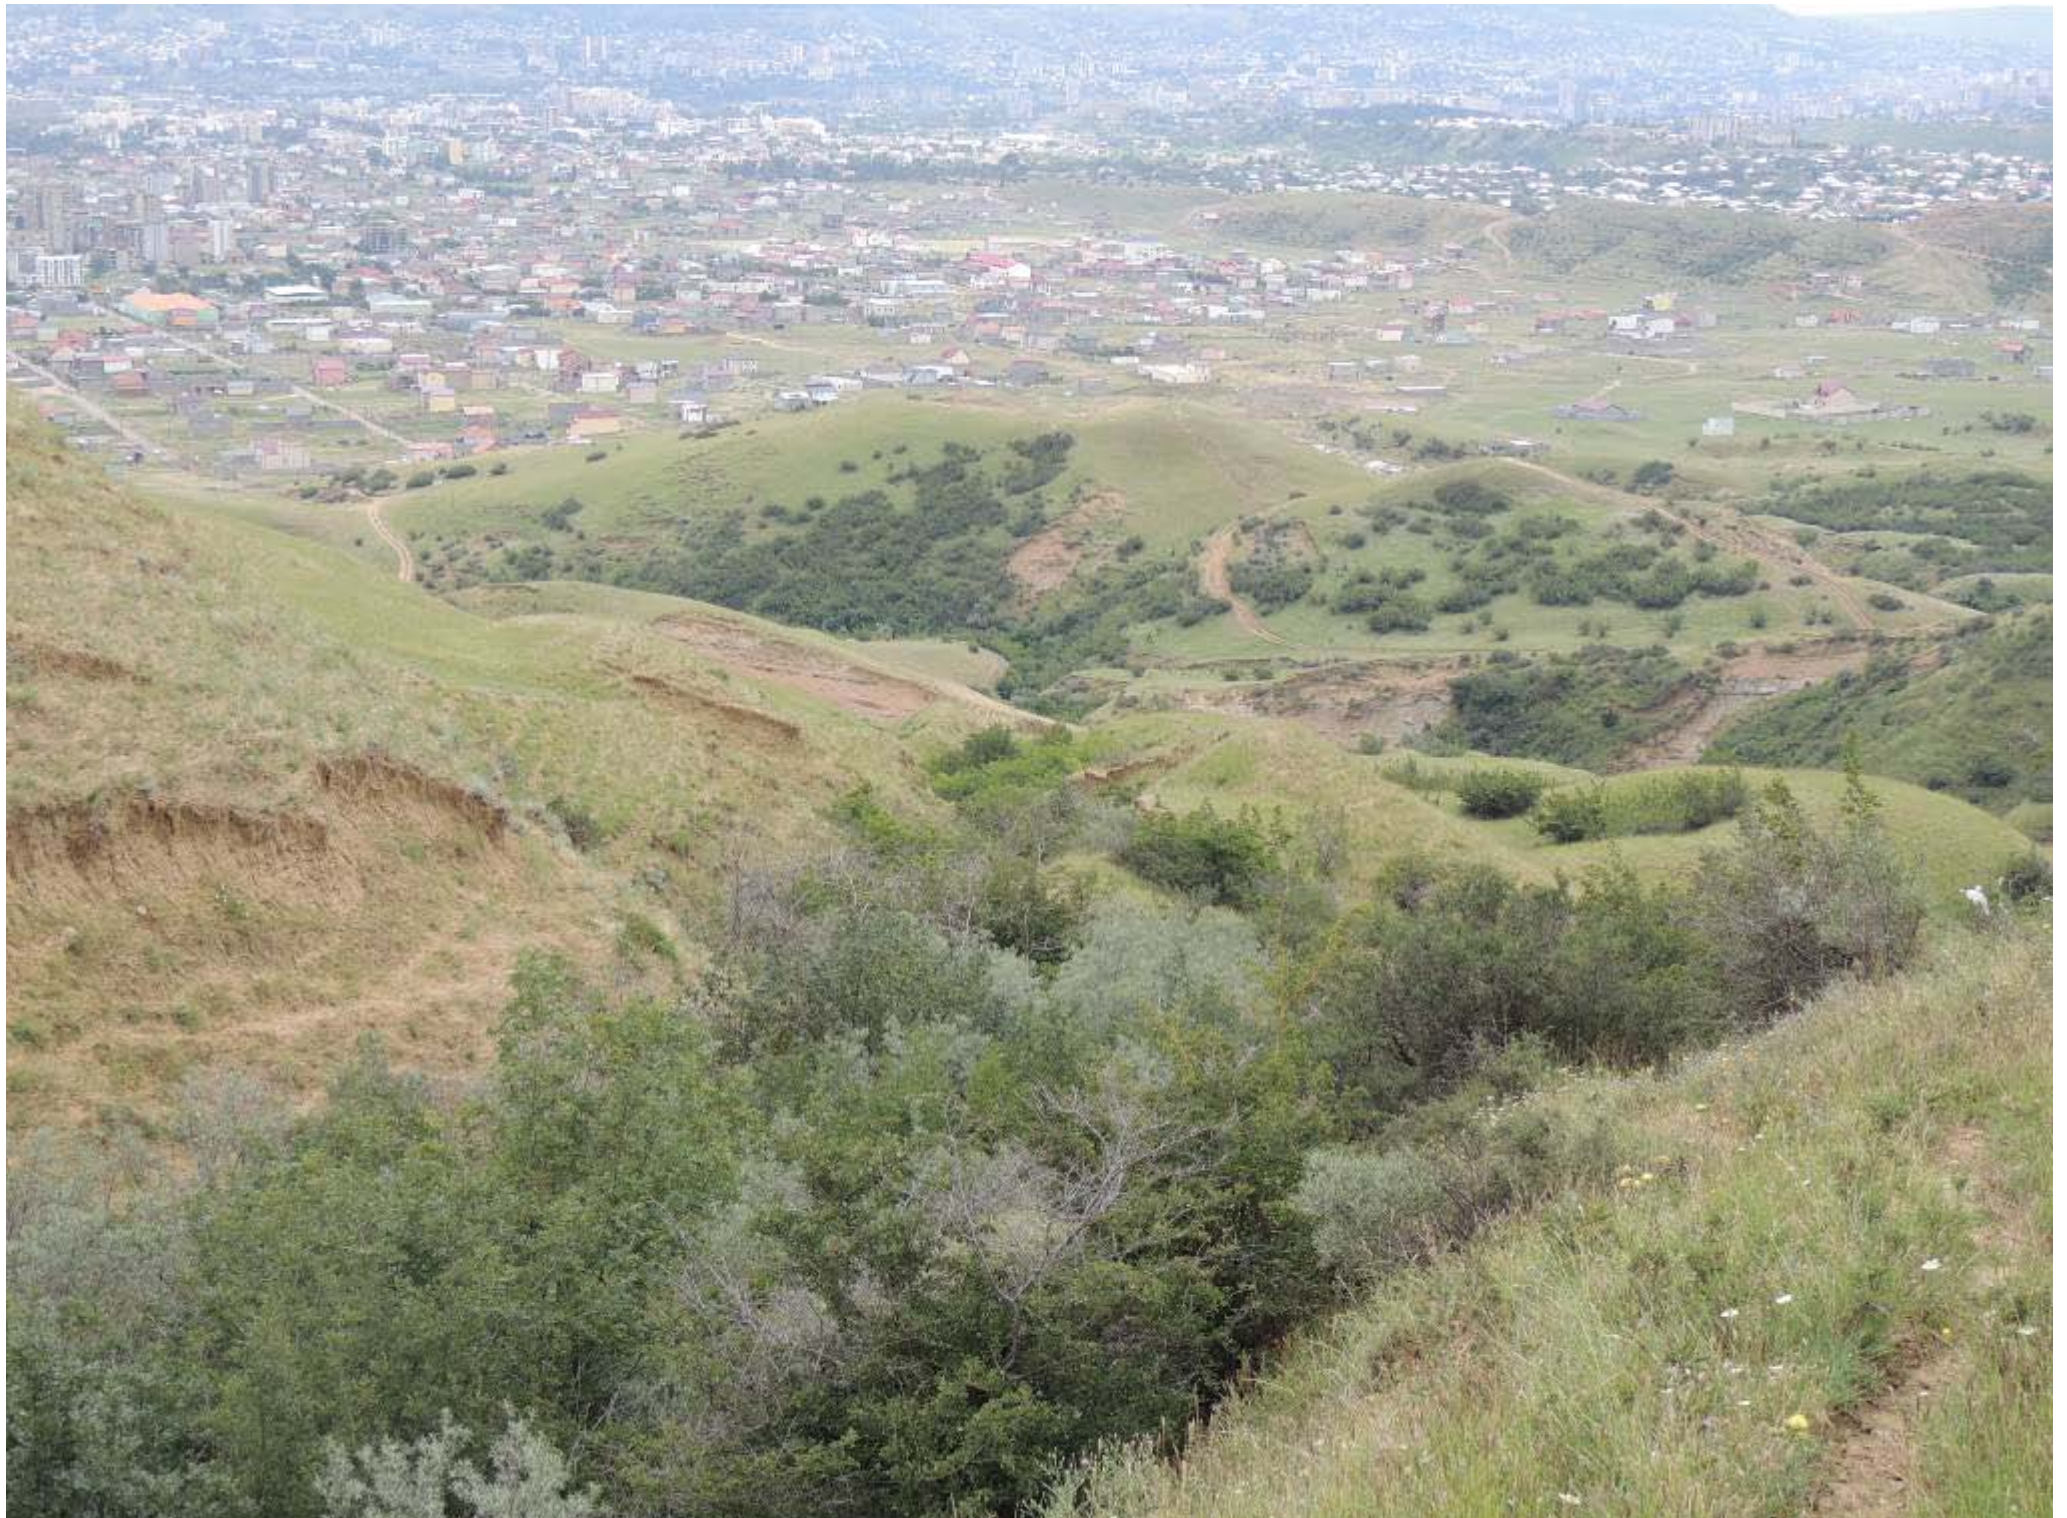
1	მეწყრის № რუკაზე	№ 270
2	ადგილმდებარეობა	ადგილის კოორდინატები: X-476225; Y-4626905 მდ. მტკვრის მარჯვენა სანაპირო, მდ. წორწორას ხეობის მარცხენა ფერდობი.
3	მეწყრული ფერდის გენეზისი და რელიეფის ხასიათი	ეროზიულ-დენუდაციური გენეზისის ფერდობი, სამხრეთული ექსპოზიციის ფერდობი. დახრილობა 20-25°.
4	მეწყრული ფერდის გეოლოგიური აგებულება	ფერდობი გეოლოგიური თვალსაზრისით აგებულია ქვედა მიოცენური ასაკის (N <sub>1</sub> <sup>1sc</sup> ) საყარაულოს კვარც-არკოზული ქვიშაქვებით თიხების და მიკროკონგლომერატების შრეებით.
5	მეწყრული ფერდის ჰიდროგეოლოგიური პირობები	გრუნტის წყლების გამოსავლები არ ფიქსირდება.
6	მეწყრის მდებარეობა ფერდობის ბაზისის მიმართებით	მეწყერი ბაზისის არის მდ. წორწორას ხეობის კალაპოტი.
7	მეწყრული სხეულის საერთო დახასიათება	მეწყრის ფართობია 1.53 ჰა, სიგრძე 100 მ, სიგანე 155 მ. მეწყრის ზედაპირზე ამოსული ხე-მცენარეულობა
8	მეწყრული სხეულის ამგები ქანები (გეოლოგიური ინდექსი) და მათი საინჟინრო გეოლოგიური დახასიათება	მეწყრული სხეული აგებულია შუა მეოთხეული (Q <sub>2</sub> ) ნალექებით.

9	მეწყრის ტიპი და მისი სიღრმე	სანაპირო მოწყვეტითი ტიპის მეწყერი, სიმძლავრე სავარაუდოდ 1-2მ.
10	შედარებითი ასაკი და მეწყრის აქტიურობის ხარისხი	მეწყერი აქტიურია ნელი დინამიკით.
11	მეწყრის წარმოშობის მიზეზები	ატმოსფერული ნალექებით გრუნტების გადატენიანება, ფიზიკური გამოფიტვა, ფერდობის დახრილობა, კლიმატური და გეოლოგიურ-მორფოლოგიური ფაქტორები.
12	მეწყრის მიერ გამოწვეული ზარალი და საშიშროების რისკი	მეწყერი საშიშროებას არ უქმნის მოსახლეობას ან ინფრასტრუქტურულ ნაგებობას.
13	მეწყრის მიმდებარე ფერდობების მდგრადობის დახასიათება	მეწყრის მიმდებარე ფერდობები არამდგრადია.
14	მეწყრული სხეულისა და მიმდებარე ფერდობების მდგრადობის ღონისძიებების უზრუნველყოფა	ღონისძიების გატარება არამიზანშეწონილია. გეოლოგიური მონიტორინგი

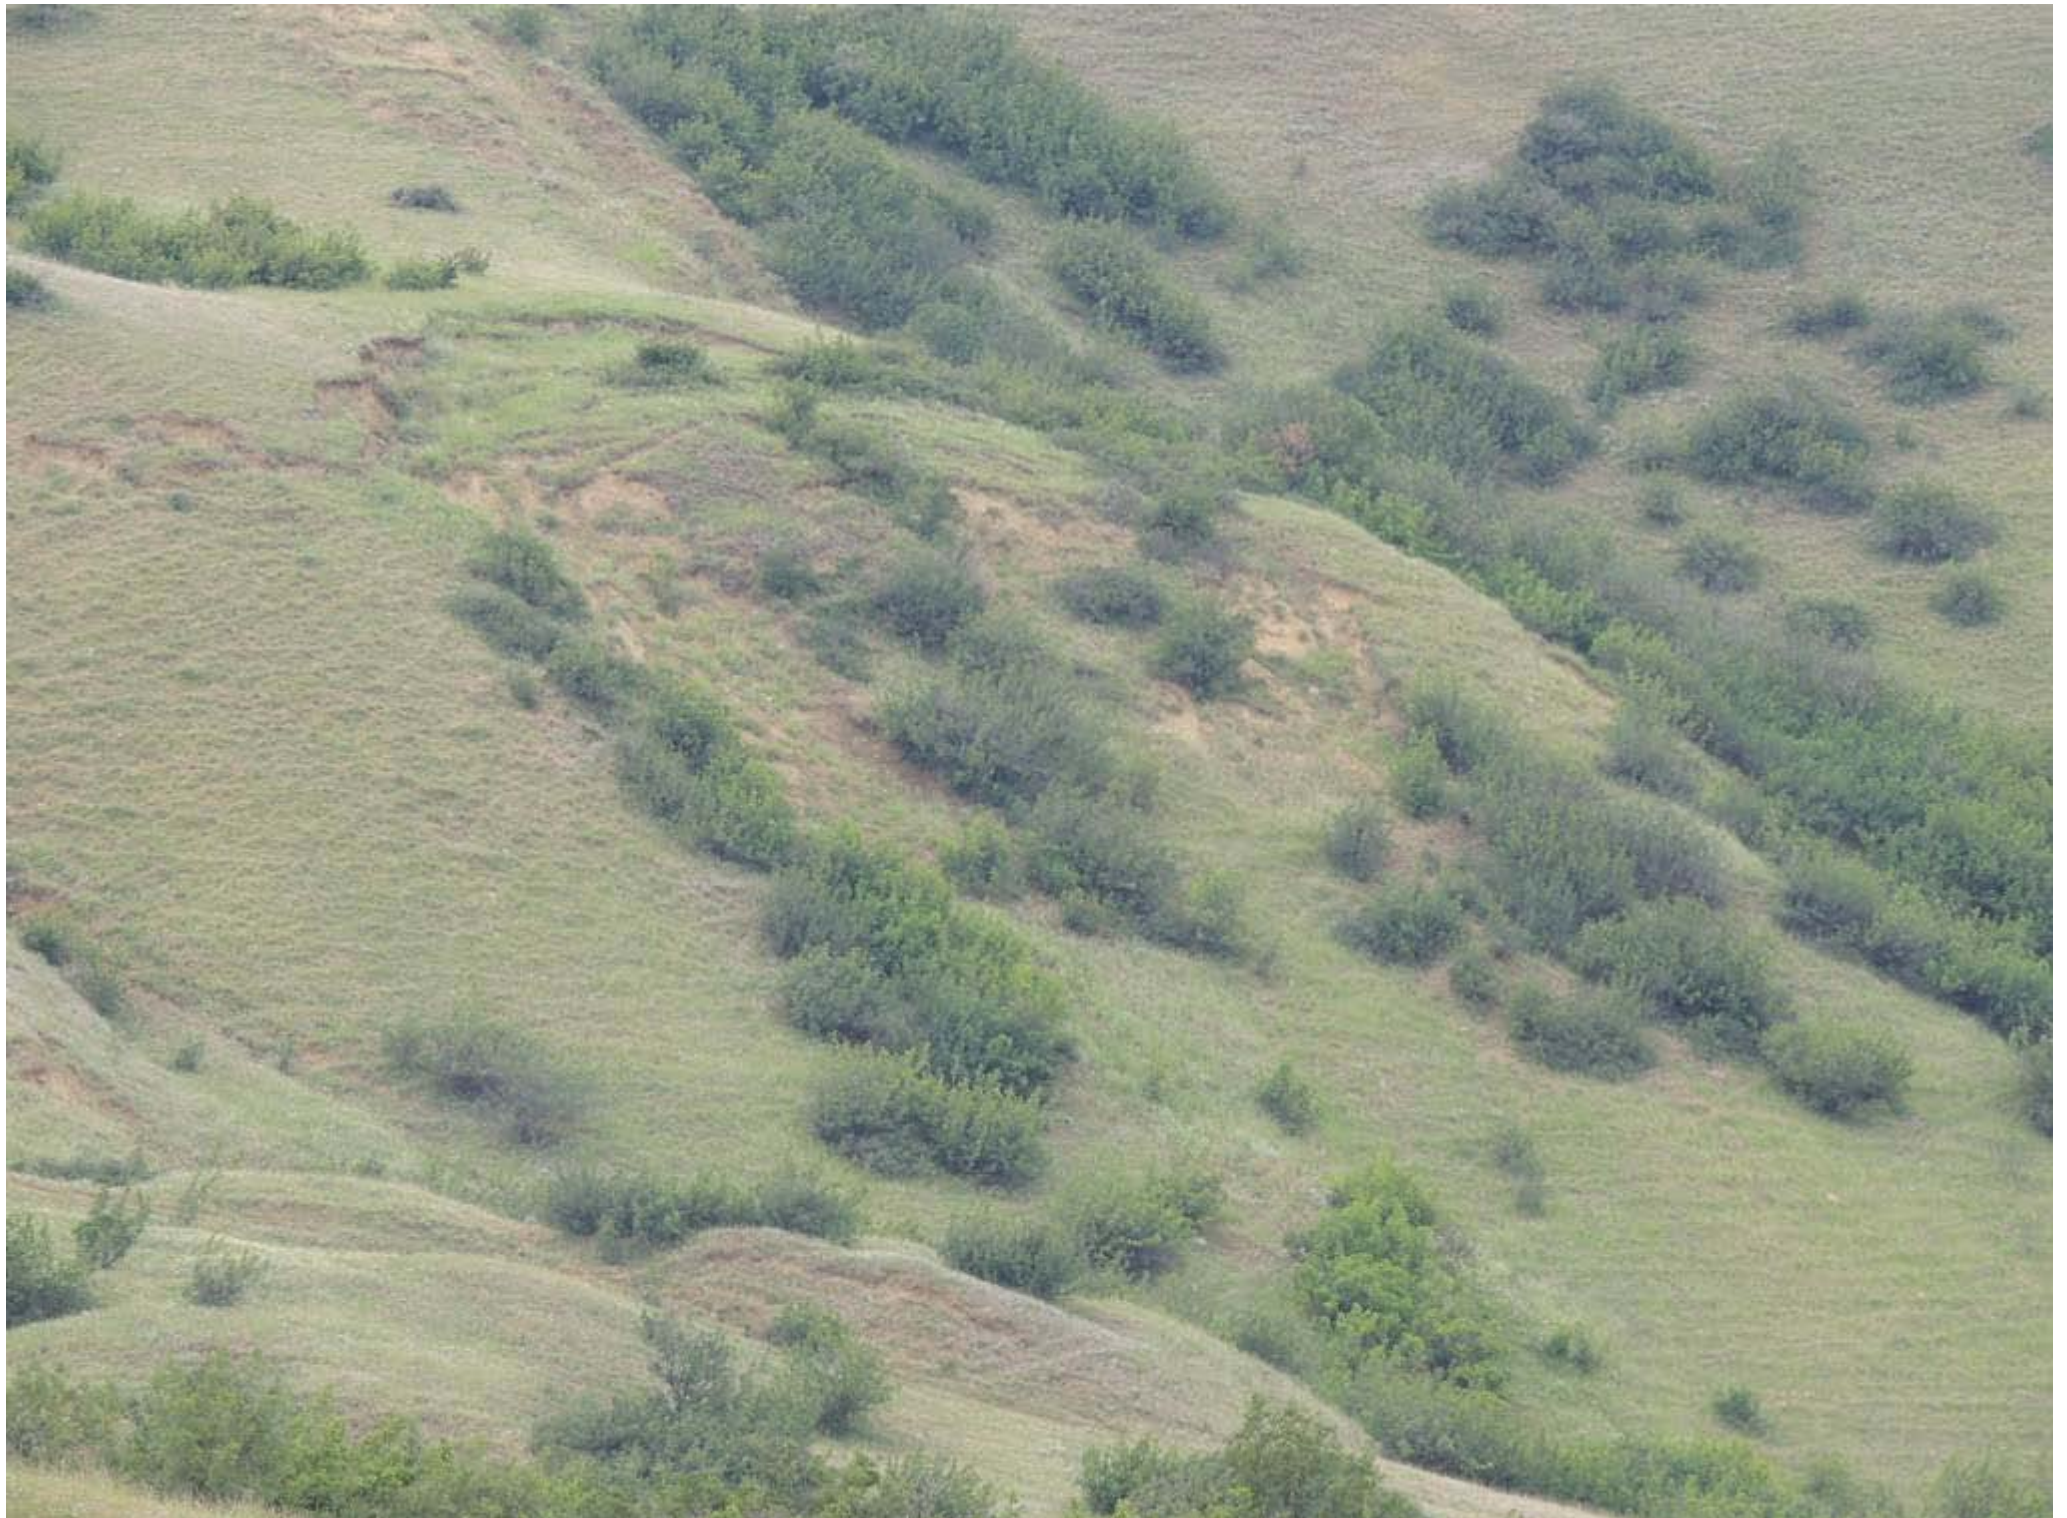
1	მეწყერის № რუკაზე	№ 271
2	ადგილმდებარეობა	ადგილის კოორდინატები: X-475940; Y-4627524 მდ. მტკვრის მარჯვენა სანაპირო, მდ. წორწორას ხეობიდან ჩრდილოეთით 30 მეტრში არსებული უსახელო ხევი.
3	მეწყერული ფერდის გენეზისი და რელიეფის ხასიათი	ეროზიულ-დენუდაციური გენეზისის ფერდობი, სამხრეთული ექსპოზიციის ფერდობი. დახრილობა 35-40°.
4	მეწყერული ფერდის გეოლოგიური აგებულება	ფერდობი გეოლოგიური თვალსაზრისით აგებულია ქვედა მიოცენური ასაკის (N <sub>1</sub> <sup>1sc</sup> ) საყარაულოს კვარც-არკოზული ქვიშაქვებით თიხების და მიკროკონგლომერატების შრეებით.
5	მეწყერული ფერდის ჰიდროგეოლოგიური პირობები	გრუნტის წყლების გამოსავლები არ ფიქსირდება.
6	მეწყერის მდებარეობა ფერდობის ბაზისის მიმართებით	მეწყერი ბაზისი არის ხევის კალაპოტი.
7	მეწყერული სხეულის საერთო დახასიათება	მეწყერის ფართობია 1.75 ჰა, სიგრძე 100 მ, სიგანე 215 მ.
8	მეწყერული სხეულის ამგები ქანები (გეოლოგიური ინდექსი) და მათი საინჟინრო გეოლოგიური დახასიათება	მეწყერული სხეული აგებულია შუა მეოთხეული (Q <sub>2</sub> ) ნალექებით.

9	მეწყერის ტიპი და მისი სიღრმე	სანაპირო, მეწყერი არის რეგენერირებული, მოწყვეტითი ტიპის მეწყერი, სიმძლავრე სავარაუდოდ 1-2მ.
10	შედარებითი ასაკი და მეწყერის აქტიურობის ხარისხი	მეწყერი აქტიურია ნელი დინამიკით.
11	მეწყერის წარმოშობის მიზეზები	ატმოსფერული ნალექებით გრუნტების გადატენიანება, ფიზიკური გამოფიტვა, ფერდობის დახრილობა, კლიმატური და გეოლოგიურ-მორფოლოგიური ფაქტორები.
12	მეწყერის მიერ გამოწვეული ზარალი და საშიშროების რისკი	მეწყერი საშიშროებას არ უქმნის მოსახლეობას ან ინფრასტრუქტურულ ნაგებობას.
13	მეწყერის მიმდებარე ფერდობების მდგრადობის დახასიათება	მეწყერის მიმდებარე ფერდობები არამდგრადია.
14	მეწყერული სხეულისა და მიმდებარე ფერდობების მდგრადობის ღონისძიებების უზრუნველყოფა	ღონისძიების გატარება არამიზანშეწონილია. გეოლოგიური მონიტორინგი

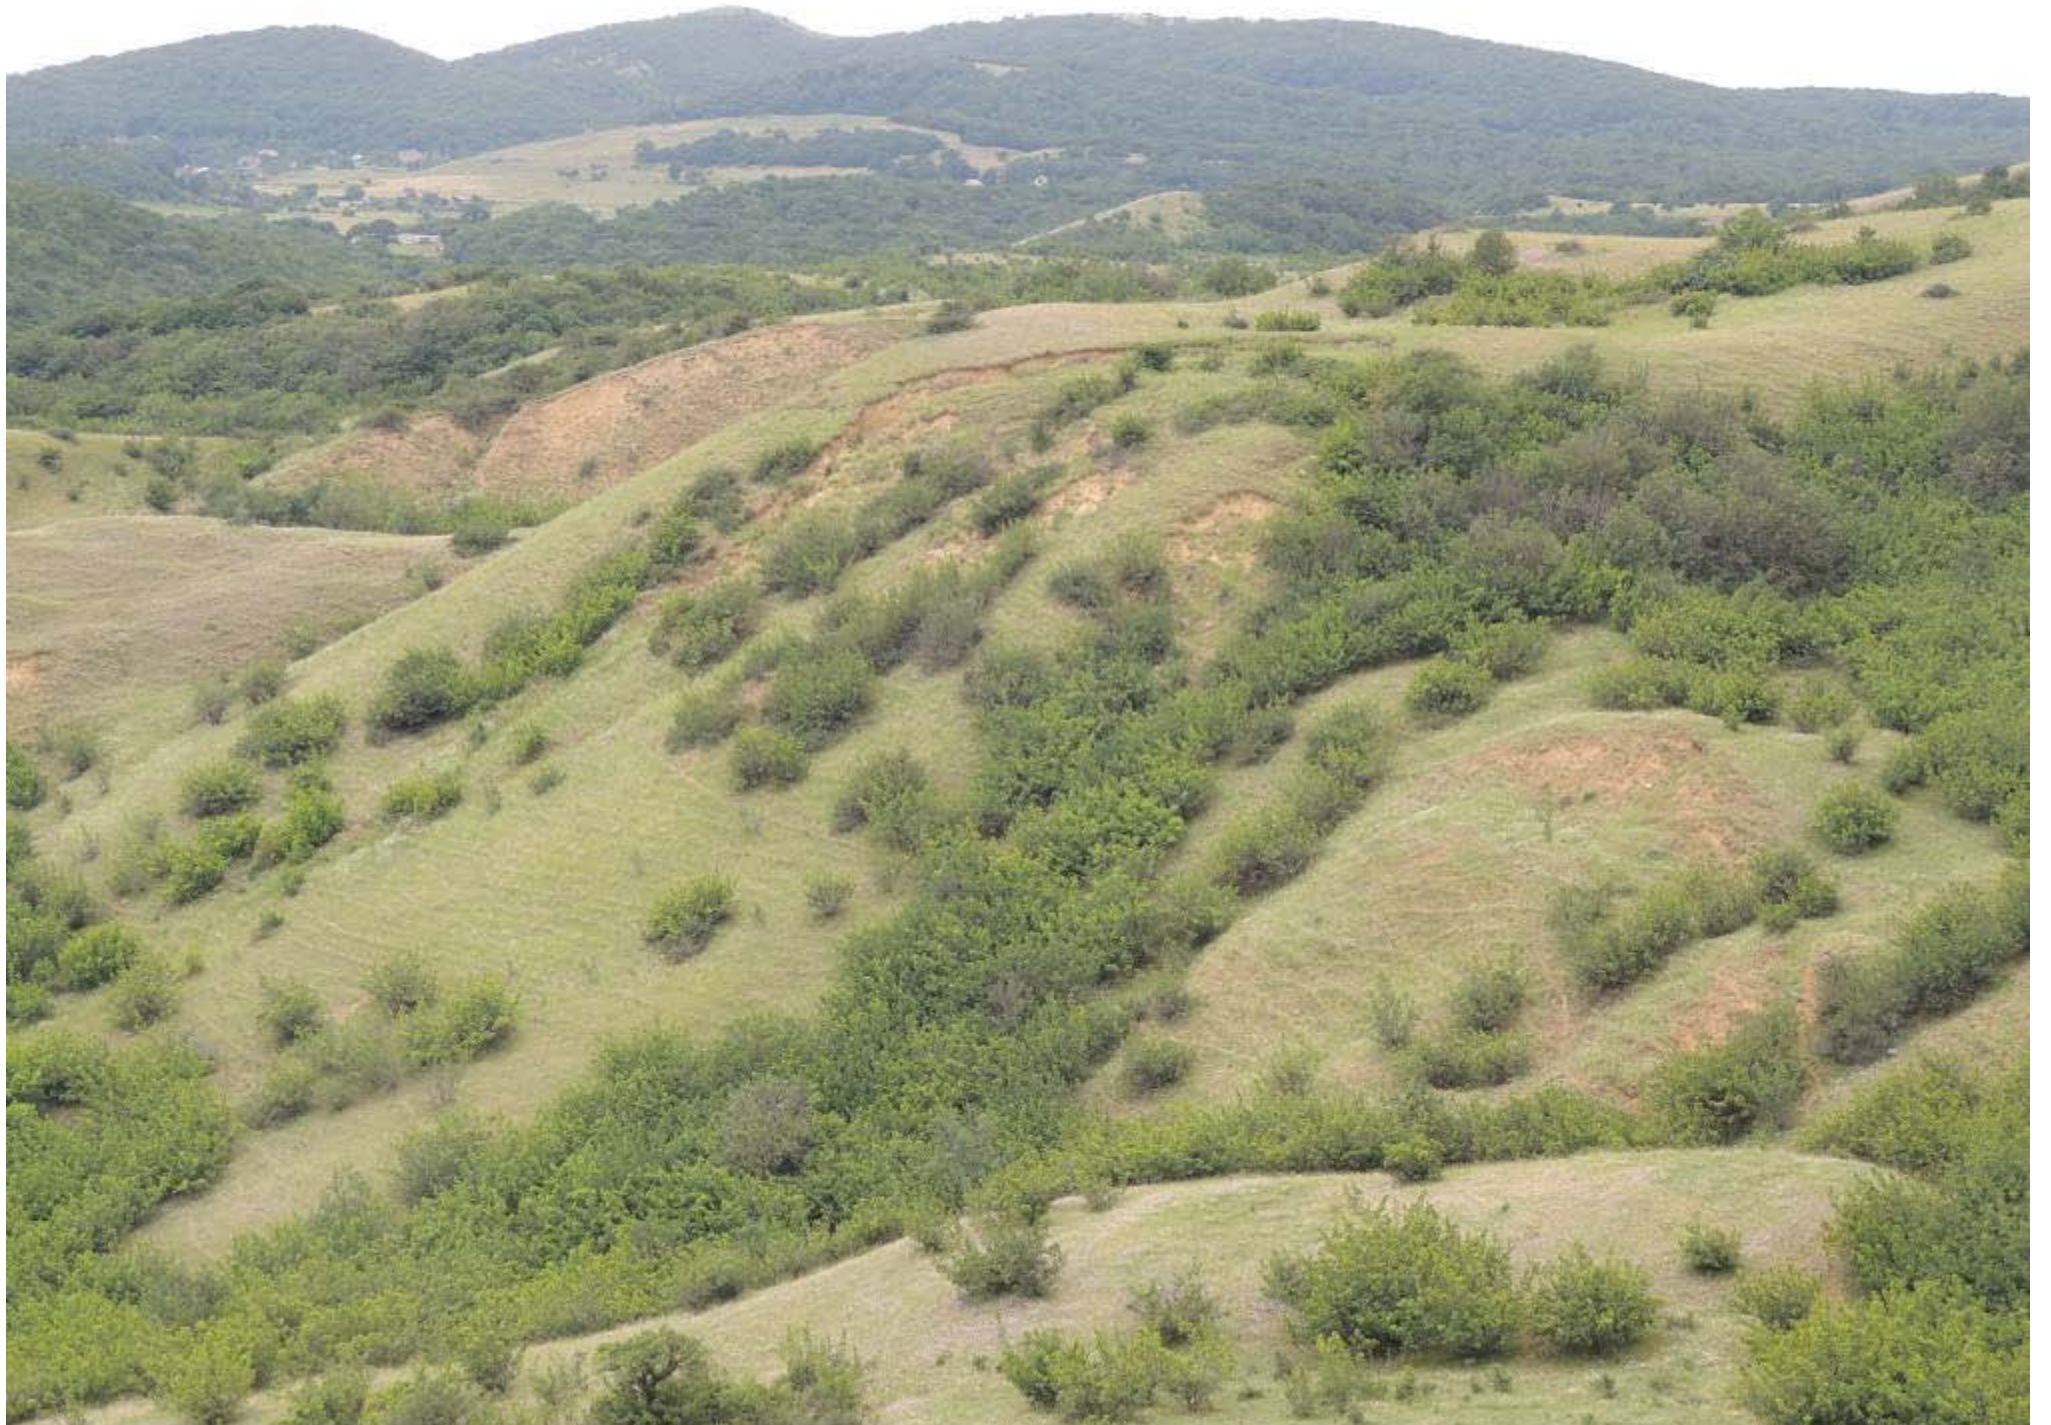
1	მეწყრის № რუკაზე	№ 272
2	ადგილმდებარეობა	ადგილის კოორდინატები: X-476446; Y-4627924 მდ. მტკვრის მარჯვენა სანაპირო, მდ. წორწორას ხეობიდან ჩრდილოეთით 30 მეტრში არსებული უსახელო ხევი.
3	მეწყრული ფერდის გენეზისი და რელიეფის ხასიათი	ეროზიულ-დენუდაციური გენეზისის ფერდობი, სამხრეთული ექსპოზიციის ფერდობი. დახრილობა 25-30°.
4	მეწყრული ფერდის გეოლოგიური აგებულება	ფერდობი გეოლოგიური თვალსაზრისით აგებულია ქვედა მიოცენური ასაკის (N <sub>1</sub> <sup>1sc</sup> ) საყარაულოს კვარც-არკოზული ქვიშაქვებით თიხების და მიკროკონგლომერატების შრეებით.
5	მეწყრული ფერდის ჰიდროგეოლოგიური პირობები	გრუნტის წყლების გამოსავლები არ ფიქსირდება.
6	მეწყრის მდებარეობა ფერდობის ბაზისის მიმართებით	მეწყერი ბაზისი არის ხევის კალაპოტი.
7	მეწყრული სხეულის საერთო დახასიათება	მეწყრის ფართობია 20.75 ჰა, სიგრძე 446 მ, სიგანე 511 მ.
8	მეწყრული სხეულის ამგები ქანები (გეოლოგიური ინდექსი) და მათი საინჟინრო გეოლოგიური დახასიათება	მეწყრული სხეული აგებულია შუა მეოთხეული (Q <sub>2</sub> ) ნალექებით.

9	მეწყრის ტიპი და მისი სიღრმე	სანაპირო, მეწყერი არის რეგენერირებული, მოწყვეტითი ტიპის მეწყერი, სიმძლავრე სავარაუდოდ 1-2მ.
10	შედარებითი ასაკი და მეწყრის აქტიურობის ხარისხი	მეწყერი აქტიურია ნელი დინამიკით.
11	მეწყრის წარმოშობის მიზეზები	ატმოსფერული ნალექებით გრუნტების გადატენიანება, ფიზიკური გამოფიტვა, ფერდობის დახრილობა, კლიმატური და გეოლოგიურ-მორფოლოგიური ფაქტორები.
12	მეწყრის მიერ გამოწვეული ზარალი და საშიშროების რისკი	მეწყერი საშიშროებას არ უქმნის მოსახლეობას ან ინფრასტრუქტურულ ნაგებობას.
13	მეწყრის მიმდებარე ფერდობების მდგრადობის დახასიათება	მეწყრის მიმდებარე ფერდობები არამდგრადია.
14	მეწყრული სხეულისა და მიმდებარე ფერდობების მდგრადობის ღონისძიებების უზრუნველყოფა	ღონისძიების გატარება არამიზანშეწონილია. გეოლოგიური მონიტორინგი

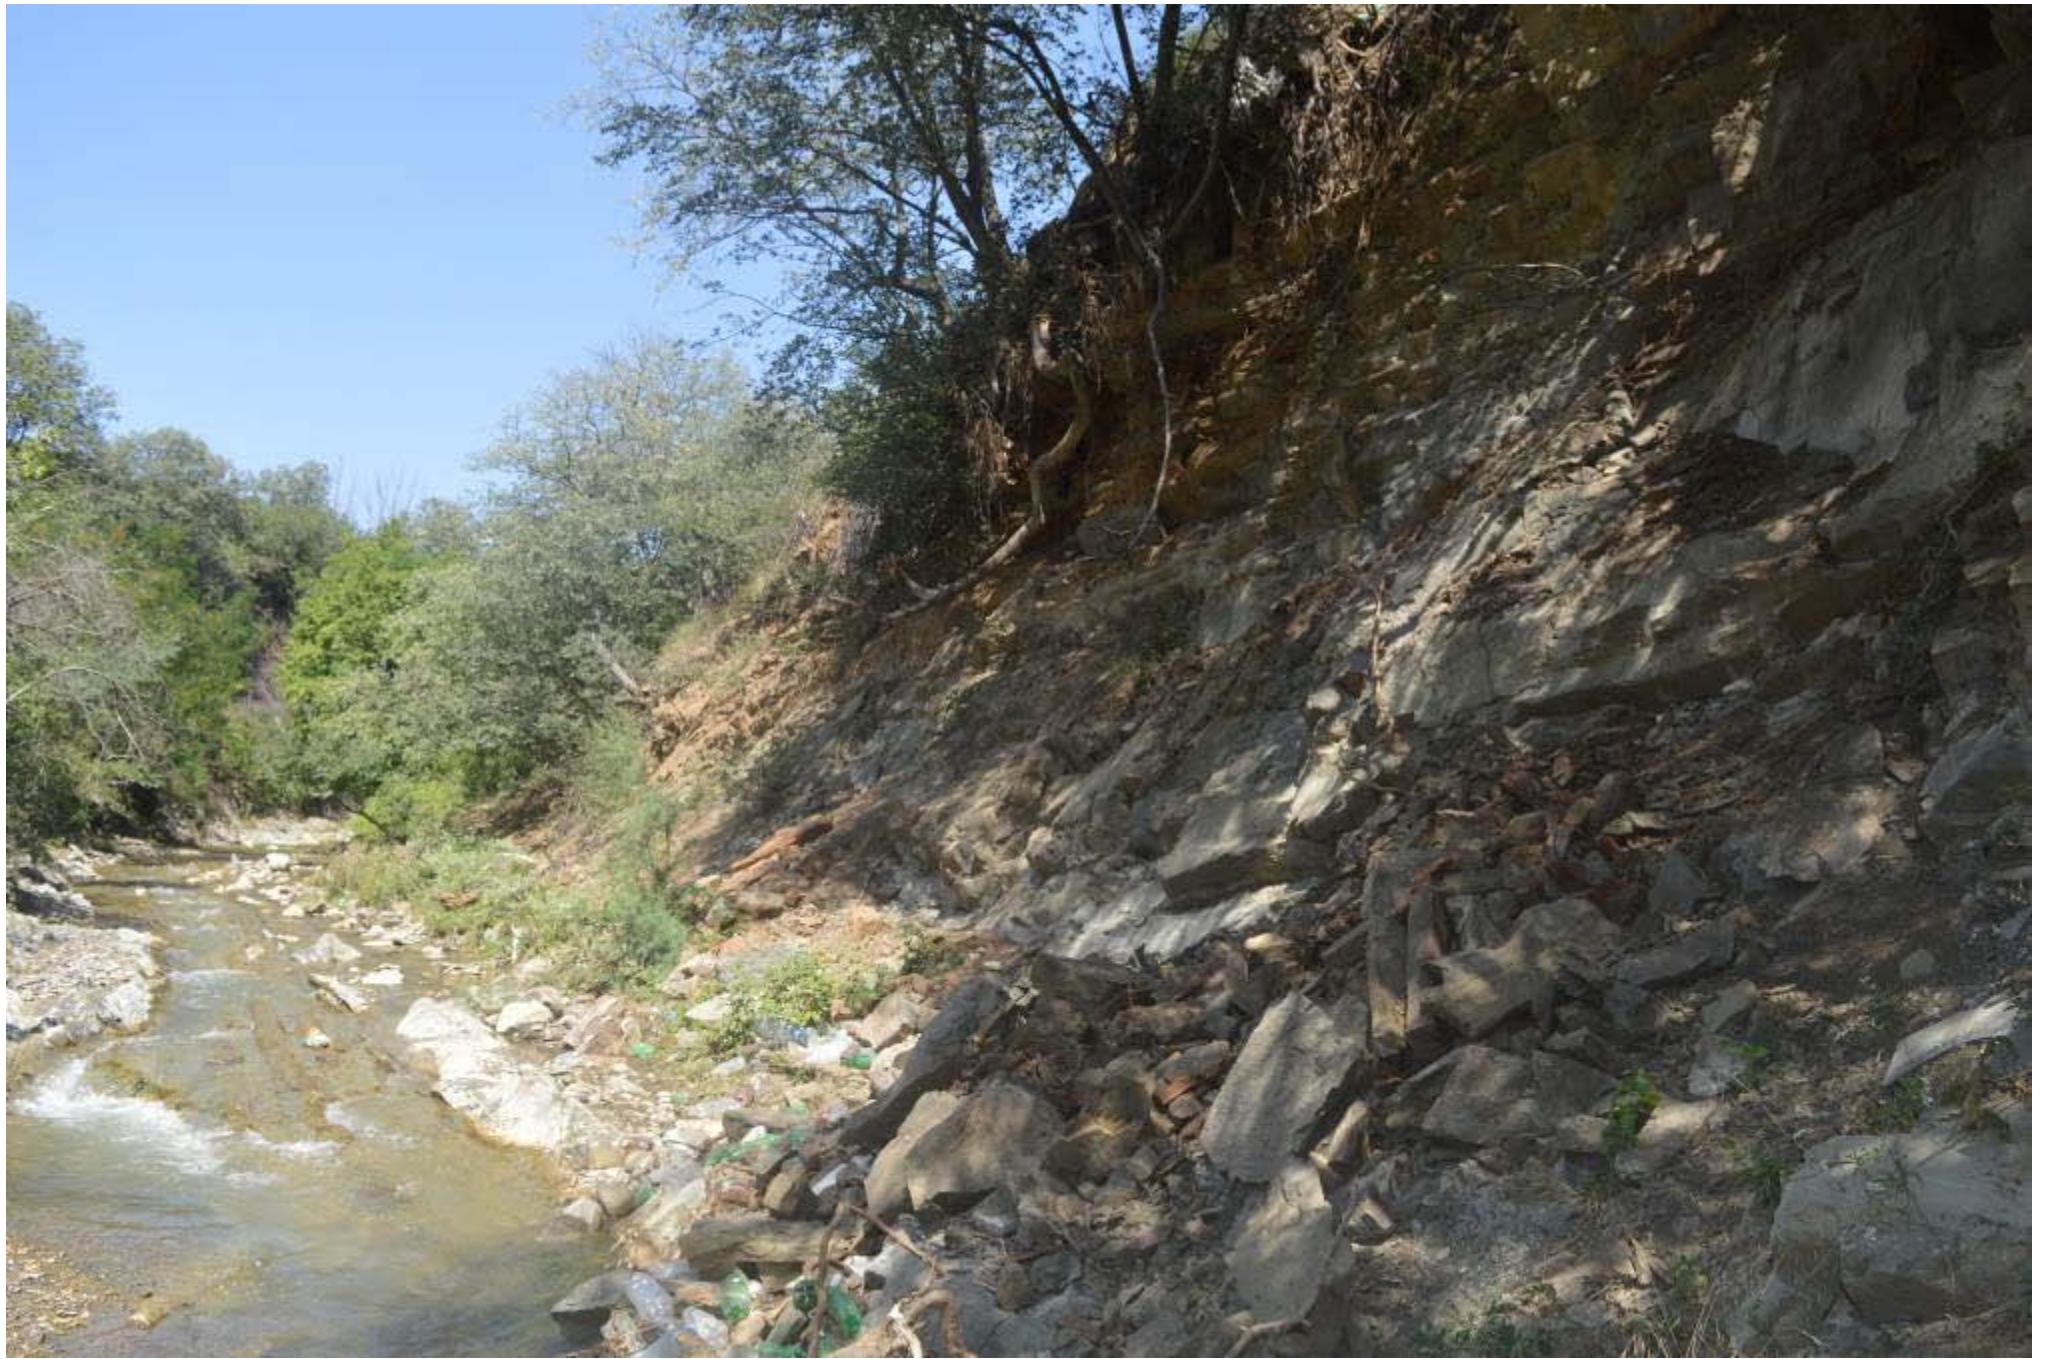
1	მეწყერის № რუკაზე	№ 273
2	ადგილმდებარეობა	ადგილის კოორდინატები: X-476819; Y-4624243; მდ. მტკვრის მარჯვენა სანაპირო, მდ. დიღმის წყლის ხეობის მარცხენა ფერდობი.
3	მეწყერული ფერდის გენეზისი და რელიეფის ხასიათი	ეროზიული ნაპირი, ჩრდილო-დასავლური ექსპოზიციის ფერდობი. დახრილობა 40-45°.
4	მეწყერული ფერდის გეოლოგიური აგებულება	ფერდობი გეოლოგიური თვალსაზრისით აგებულია შუა და ზედა ოლიგოცენის ასაკის ( $P_3^{2+3}$ ) თიხოვანი და ქვიშიან-თიხოვანი ქანებით.
5	მეწყერული ფერდის ჰიდროგეოლოგიური პირობები	გრუნტის წყლების გამოსავლები არ ფიქსირდება.
6	მეწყერის მდებარეობა ფერდობის ბაზისის მიმართებით	მეწყერი ბაზისი არის ხეობის კალაპოტი.
7	მეწყერული სხეულის საერთო დახასიათება	მეწყერის ფართობია 0.05 ჰა, სიგრძე 10 მ, სიგანე 57 მ.
8	მეწყერული სხეულის ამგები ქანები (გეოლოგიური ინდექსი) და მათი საინჟინრო გეოლოგიური დახასიათება	მეწყერული სხეული აგებულია შუა მეოთხეული ალუვიური ( $Q_2^{IV}$ ) ნალექებით.
9	მეწყერის ტიპი და მისი სიღრმე	სანაპირო ტიპის მეწყერი, სიმძლავრე სავარაუდოდ 1-2მ.

10	შედარებითი ასაკი და მეწყერის აქტიურობის ხარისხი	მეწყერი აქტიურია ნელი დინამიკით.
11	მეწყერის წარმოშობის მიზეზები	ხევის ბორტების დახრილობა, მდინარის ზემოქმედება (ეროზია) , ატმოსფერული ნალექებით გრუნტების გადატენიანება, ფიზიკური გამოფიტვა, კლიმატური და გეოლოგიურ-მორფოლოგიური ფაქტორები.
12	მეწყერის მიერ გამოწვეული ზარალი და საშიშროების რისკი	მეწყერი საშიშროებას არ უქმნის მოსახლეობას ან ინფრასტრუქტურულ ნაგებობას.
13	მეწყერის მიმდებარე ფერდობების მდგრადობის დახასიათება	მეწყერის მიმდებარე ფერდობები არამდგრადია.
14	მეწყერული სხეულისა და მიმდებარე ფერდობების მდგრადობის ღონისძიებების უზრუნველყოფა	ღონისძიების გატარება არამიზანშეწონილია. გეოლოგიური მონიტორინგი

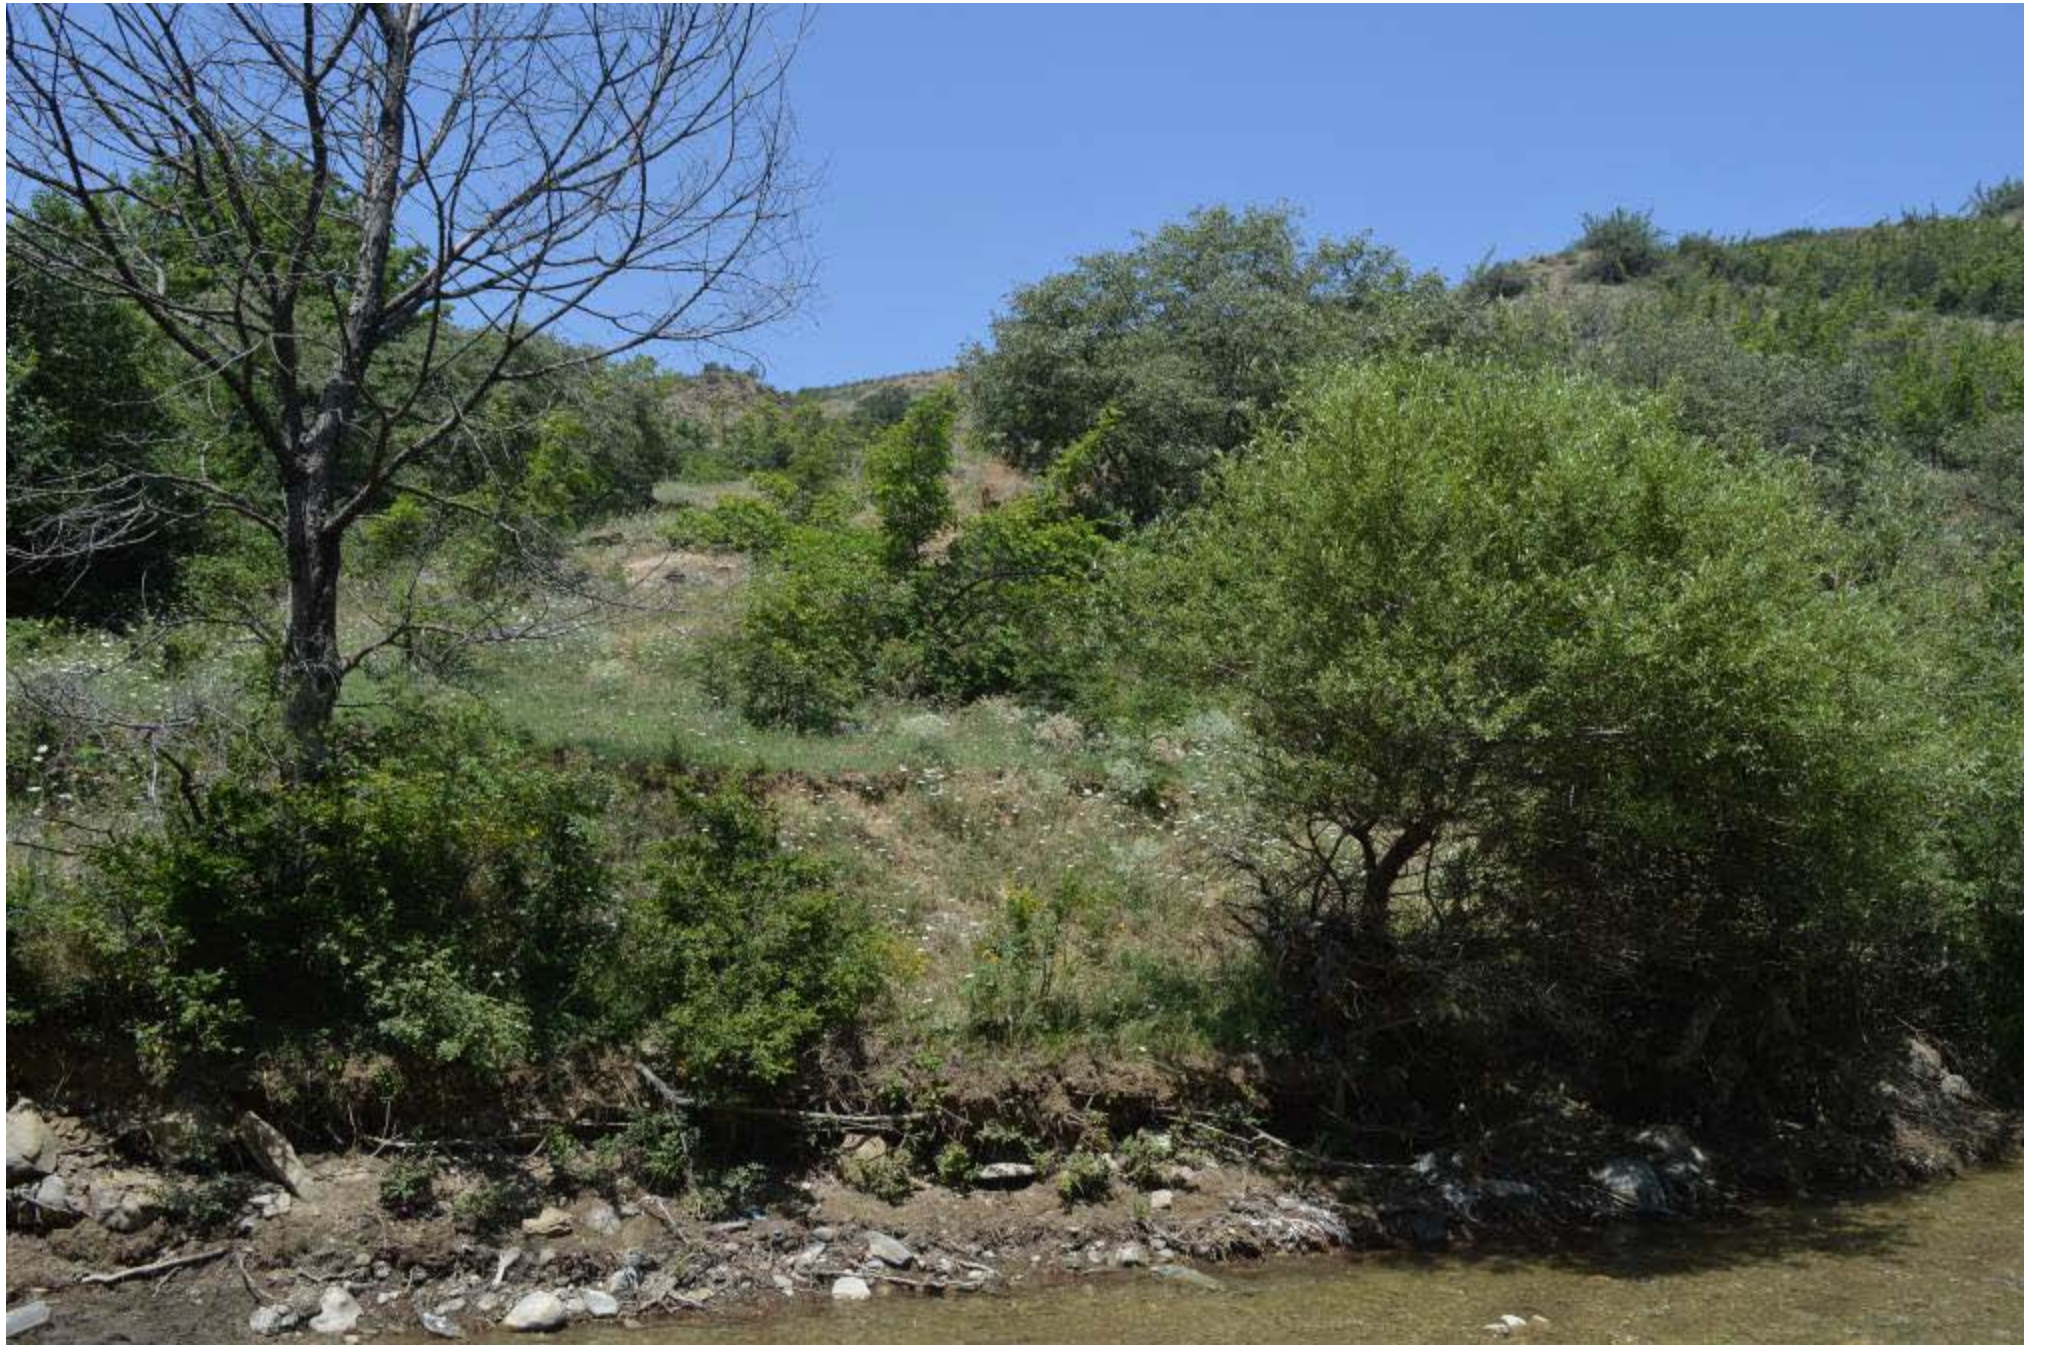
1	მეწყერის № რუკაზე	№ 274
2	ადგილმდებარეობა	ადგილის კოორდინატები: X-474505; Y-4624598; მდ. მტკვრის მარჯვენა სანაპირო, მდ. დიღმის წყლის მარჯვენა ფერდობი.
3	მეწყერული ფერდის გენეზისი და რელიეფის ხასიათი	ეროზიული ნაპირი, ჩრდილო-დასავლური ექსპოზიციის ფერდობი. დახრილობა 45-50°.
4	მეწყერული ფერდის გეოლოგიური აგებულება	ფერდობი გეოლოგიური თვალსაზრისით აგებულია შუა და ზედა ოლიგოცენის ასაკის ( $P_3^{2-3}$ ) თიხოვანი და ქვიშიან-თიხოვანი ქანებით.
5	მეწყერული ფერდის ჰიდროგეოლოგიური პირობები	გრუნტის წყლების გამოსავლები არ ფიქსირდება.
6	მეწყერის მდებარეობა ფერდობის ბაზისის მიმართებით	მეწყერი ბაზისი არის ხეობის კალაპოტი.
7	მეწყერული სხეულის საერთო დახასიათება	მეწყერის ფართობია 0.03 ჰა, სიგრძე 25 მ, სიგანე 20 მ. მეწყერის ზედაპირზე ფრაგმენტულად ამოსულია ხე-მცენარეულობა (ბუჩქები) რაც მიგვანიშნებს მეწყერის სტაბილურ ფაზაშია, მაგრამ მაპროგნოზირებელი პირობების შედეგად შეიძლება მოხდეს მისი რეაქტივიზაცია.
8	მეწყერული სხეულის ამგები ქანები (გეოლოგიური ინდექსი) და მათი საინჟინრო გეოლოგიური დახასიათება	მეწყერული სხეული აგებულია შუა მეოთხეული ალუვიური ( $Q_2^{IV}$ ) ნალექებით.

9	მეწყერის ტიპი და მისი სიღრმე	სანაპირო, მეწყერი მოწყვეტილი ტიპისაა, სიმძლავრე სავარაუდოდ 2-3მ.
10	შედარებითი ასაკი და მეწყერის აქტიურობის ხარისხი	მეწყერი აქტიურია ნელი დინამიკით. ზუსტი სიმძლავრის არ ცოდნის გამო მეწყერის საშიშროების რისკის კოეფიციენტის დადგენა ხდება მიახლოებით.
11	მეწყერის წარმოშობის მიზეზები	ატმოსფერული ნალექებით გრუნტების გადატენიანება, ფიზიკური გამოფიტვა, ფერდობის დახრილობა, კლიმატური და გეოლოგიურ-მორფოლოგიური ფაქტორები.
12	მეწყერის მიერ გამოწვეული ზარალი და საშიშროების რისკი	მეწყერი საშიშროებას არ უქმნის მოსახლეობას ან ინფრასტრუქტურულ ნაგებობას.
13	მეწყერის მიმდებარე ფერდობების მდგრადობის დახასიათება	მეწყერის მიმდებარე ფერდობები არამდგრადია.
14	მეწყერული სხეულისა და მიმდებარე ფერდობების მდგრადობის ღონისძიებების უზრუნველყოფა	ღონისძიების გატარება არამიზანშეწონილია. გეოლოგიური მონიტორინგი

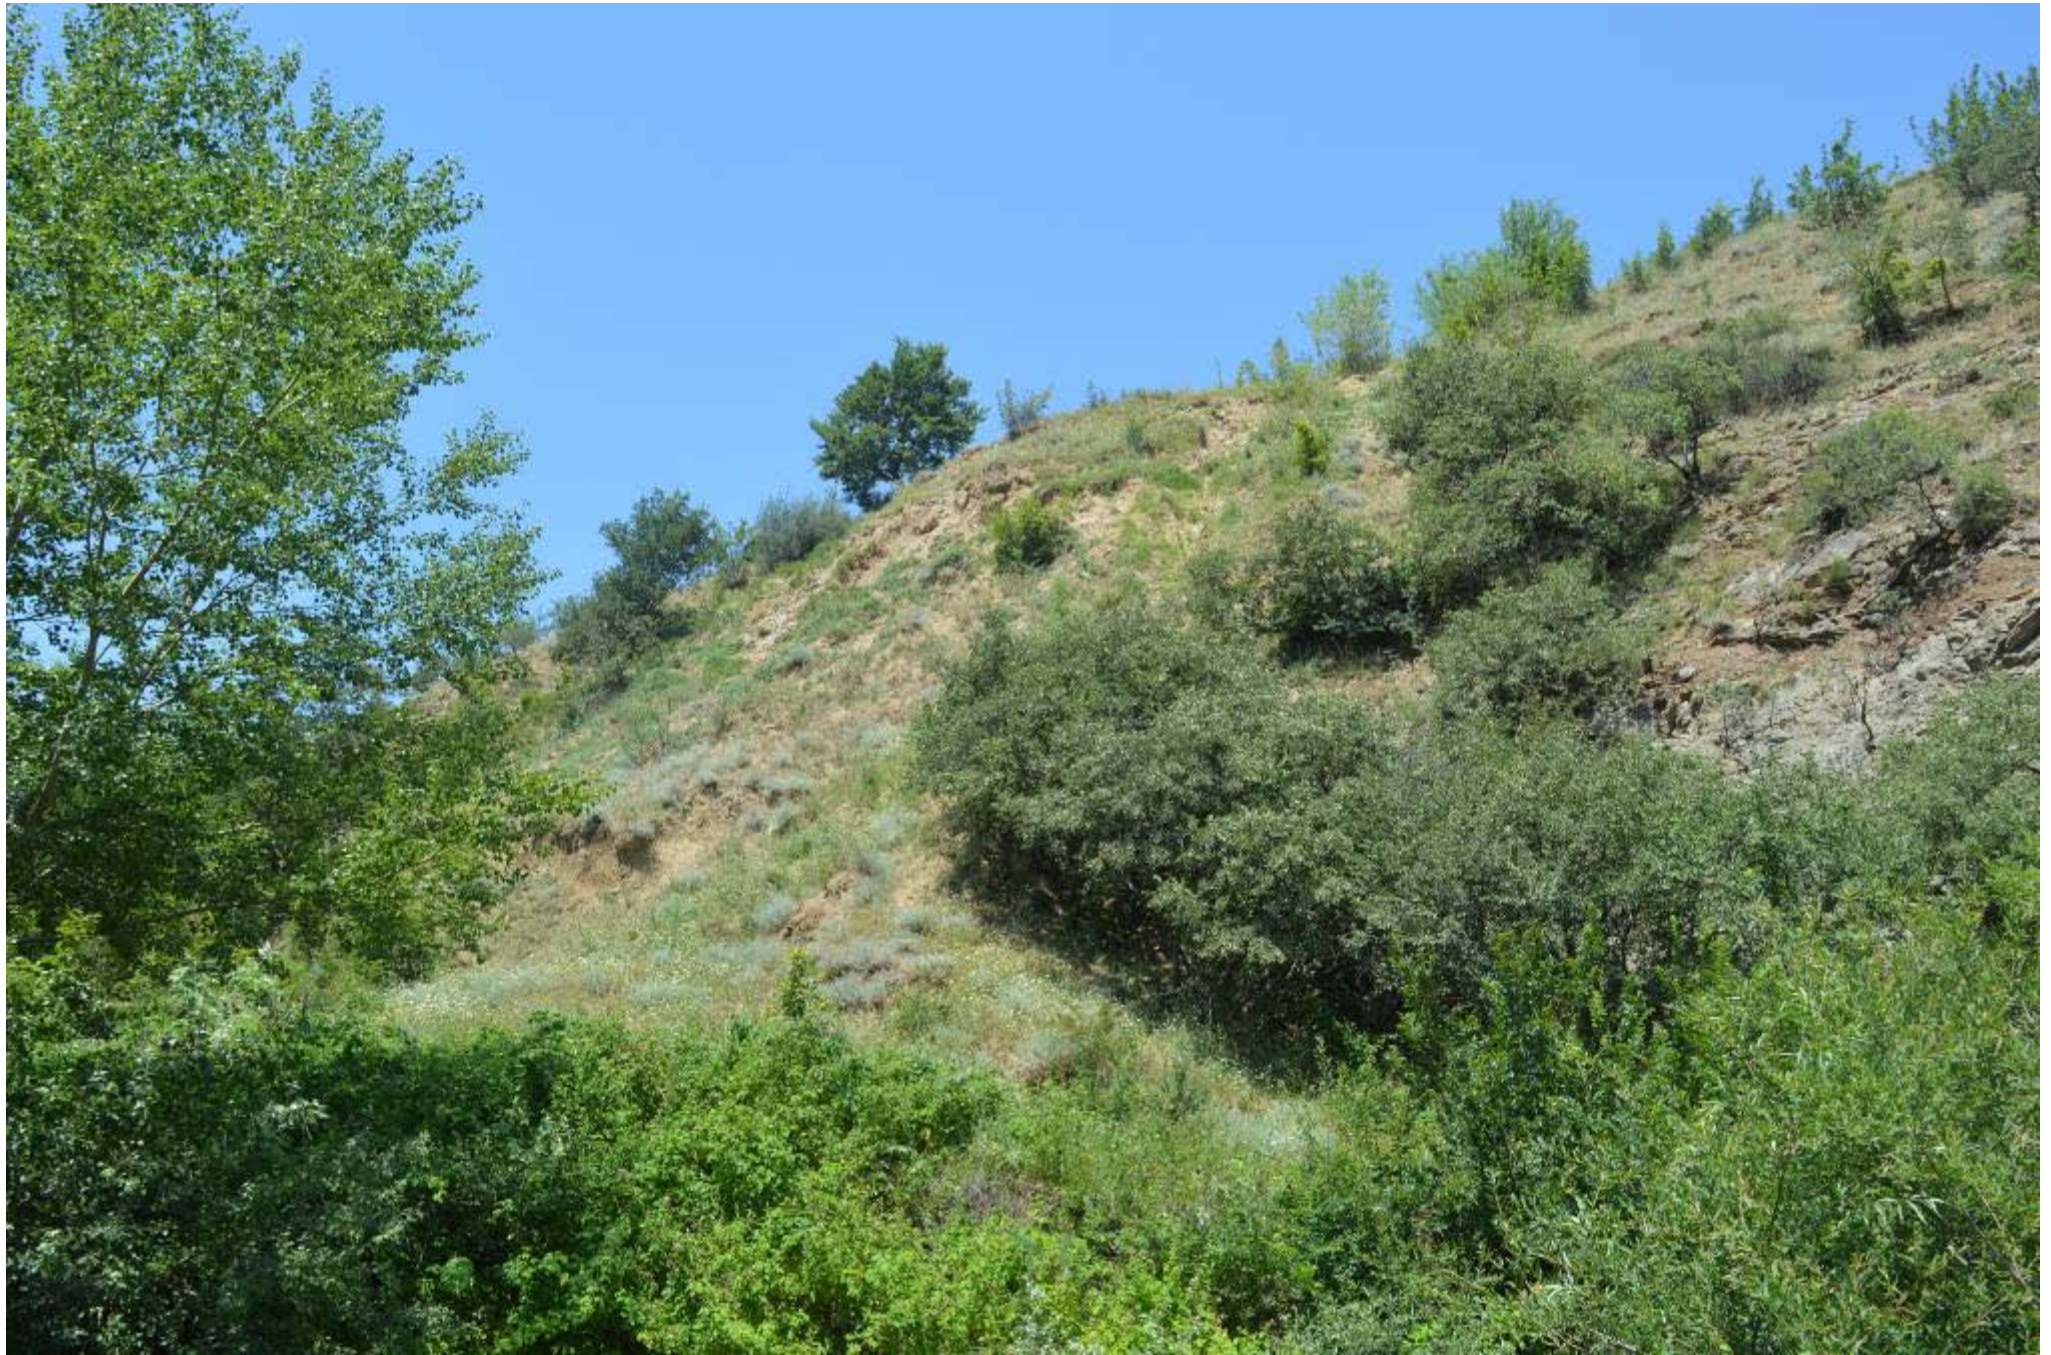
1	მეწყერის № რუკაზე	№ 275
2	ადგილმდებარეობა	ადგილის კოორდინატები: X-474656; Y-4624665; მდ. მტკვრის მარჯვენა სანაპირო, მდ. დიღმის წყლის მარცხენა ფერდობი.
3	მეწყერული ფერდის გენეზისი და რელიეფის ხასიათი	ეროზიული ნაპირი, სამხრეთული ექსპოზიციის ფერდობი. დახრილობა 45-50°.
4	მეწყერული ფერდის გეოლოგიური აგებულება	ფერდობი გეოლოგიური თვალსაზრისით აგებულია შუა და ზედა ოლიგოცენის ასაკის ( $P_3^{2+3}$ ) თიხოვანი და ქვიშიან-თიხოვანი ქანებით.
5	მეწყერული ფერდის ჰიდროგეოლოგიური პირობები	გრუნტის წყლების გამოსავლები არ ფიქსირდება.
6	მეწყერის მდებარეობა ფერდობის ბაზისის მიმართებით	მეწყერი ბაზისი არის ხეობის კალაპოტი.
7	მეწყერული სხეულის საერთო დახასიათება	მეწყერის ფართობია 0.27 ჰა, სიგრძე 43 მ, სიგანე 58 მ. მეწყერის ზედაპირზე ფრაგმენტულად ამოსულია ხე-მცენარეულობა (ბუჩქები) რაც მიგვანიშნებს მეწყერის სტაბილურ ფაზაშია, მაგრამ მაპროვოცირებელი პირობების შედეგად შეიძლება მოხდეს მისი რეაქტივიზაცია.
8	მეწყერული სხეულის ამგები ქანები (გეოლოგიური ინდექსი) და მათი საინჟინრო გეოლოგიური დახასიათება	მეწყერული სხეული აგებულია შუა მეოთხეული ალუვიური ( $Q_2^{IV}$ ) ნალექებით.

9	მეწყერის ტიპი და მისი სიღრმე	სანაპირო, მეწყერი მოწყვეტილი ტიპისაა (სანაპირო), სიმძლავრე სავარაუდოდ 1-2მ.
10	შედარებითი ასაკი და მეწყერის აქტიურობის ხარისხი	მეწყერი აქტიურია ნელი დინამიკით. ზუსტი სიმძლავრის არ ცოდნის გამო მეწყერის საშიშროების რისკის კოეფიციენტის დადგენა ხდება მიახლოებით, მეწყერის ზედაპირზე ამოსულია ხე-მცენარეულო (ბუჩქები).
11	მეწყერის წარმოშობის მიზეზები	ატმოსფერული ნალექებით გრუნტების გადატენიანება, ფიზიკური გამოფიტვა, ფერდობის დახრილობა, კლიმატური და გეოლოგიურ-მორფოლოგიური ფაქტორები.
12	მეწყერის მიერ გამოწვეული ზარალი და საშიშროების რისკი	მეწყერი საშიშროებას არ უქმნის მოსახლეობას ან ინფრასტრუქტურულ ნაგებობას.
13	მეწყერის მიმდებარე ფერდობების მდგრადობის დახასიათება	მეწყერის მიმდებარე ფერდობები არამდგრადია.
14	მეწყერული სხეულისა და მიმდებარე ფერდობების მდგრადობის ღონისძიებების უზრუნველყოფა	ღონისძიების გატარება არამიზანშეწონილია. გეოლოგიური მონიტორინგი

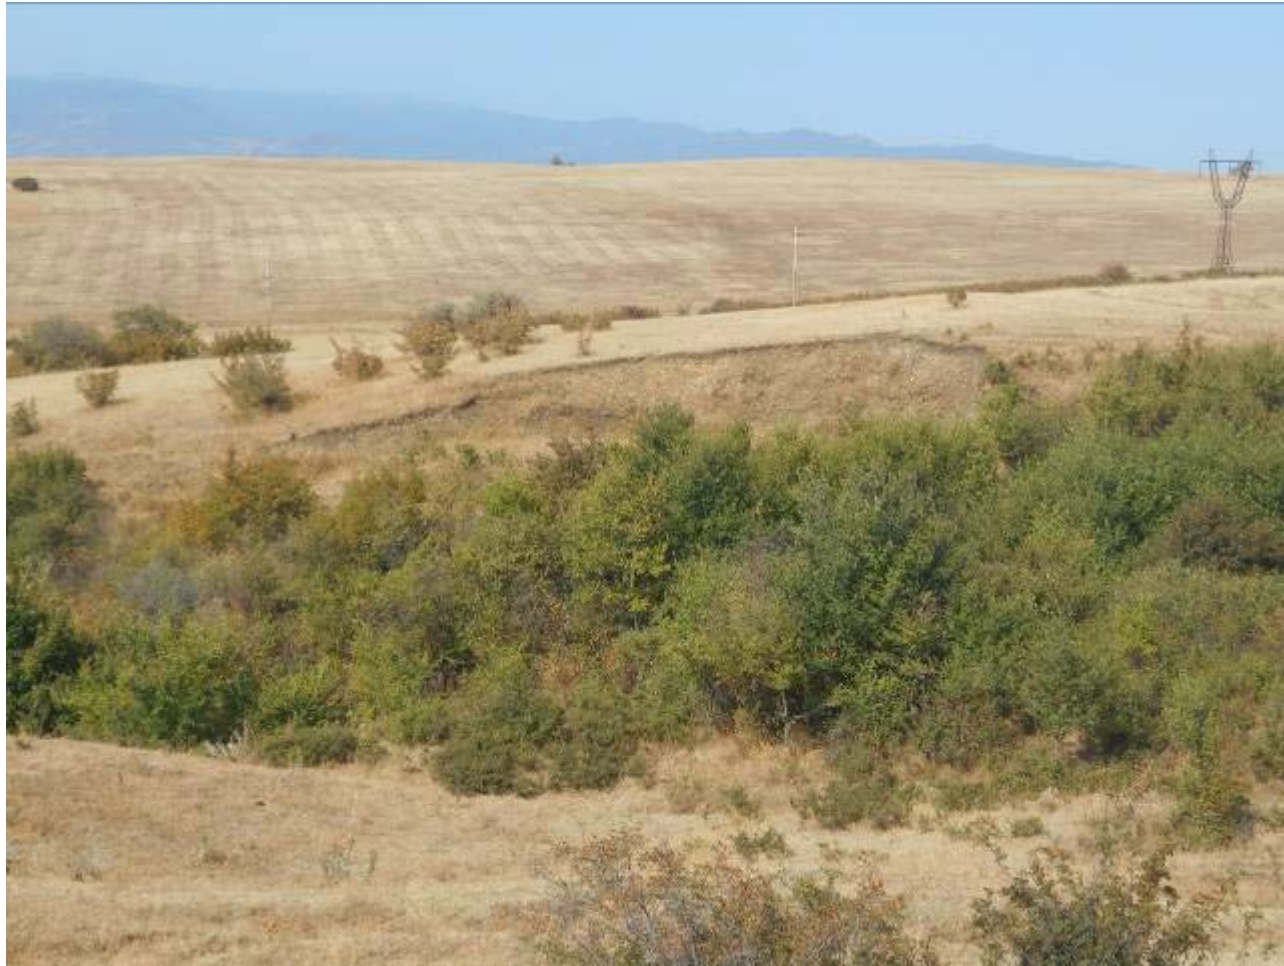
1	მეწყრის № რუკაზე	276
2	ადგილმდებარეობა	მდ.პატარავეთის მარჯვენა უსახელო შენაკადის მარჯვენა ფერდზე, ადგილის კოორდინატი: X-491451; Y-4622321.
3	მეწყრული ფერდის გენეზისი და რელიეფის ხასიათი	სამხრეთ-აღმოსავლური ექსპოზიციის ფერდობი, ცვალებადი დახრილობის მქონე საშუალოდ 5-25 <sup>o</sup> -მდე.
4	მეწყრული ფერდის გეოლოგიური აგებულება	საკვლევ ტერიტორია აგებულია საყარაულო, კვარც-არკოზული ქვიშაქვები თიხების და მიკროკონგლომერატების შუაშრეებით.
5	მეწყრული ფერდის ჰიდროგეოლოგიური პირობები	გრუნტის წყლების გამოსავლები არ ფიქსირდება.
6	მეწყრის მდებარეობა ფერდობის ბაზისის მიმართებით	მდ.პატარავეთის მარჯვენა უსახელო შენაკადის მარჯვენა ფერდობს, მეწყრის ბაზისია ხევის კალაპოტი.
7	მეწყრული სხეულის საერთო დახასიათება	სიგრძე 35 მ, სიგანე 45 მ. სიმძლავრე 0.5-1 მ, ფართობი 0.1 ჰა.
8	მეწყრული სხეულის ამგები ქანები (გეოლოგიური ინდექსი) და მათი საინჟინრო გეოლოგიური დახასიათება	განვითარებული მეოთხეულ ნალექებში.
9	მეწყრის ტიპი და მისი სიღრმე	სანაპირო, პლასტიური, ცოცვითი ტიპის მეწყერი.

10	შედარებითი ასაკი და მეწყრის აქტიურობის ხარისხი	თანამედროვე, პერიოდულად აქტიური.
11	მეწყრის წარმოშობის მიზეზები	გრუნტების დაბალი ფიზიკურ-მექანიკური მახასიათებლები.
12	მეწყრის მიერ გამოწვეული ზარალი და საშიშროების რისკი	საშიშროების რისკი დაბალია.
13	მეწყრის მიმდებარე ფერდობების მდგრადობის დახასიათება	მიმდებარე ფერდობები პოტენციურად მეწყერსაშიშია.
14	მეწყრული სხეულისა და მიმდებარე ფერდობების მდგრადობის ღონისძიებების უზრუნველყოფა	ღონისძიებების გატარება არა მიზანშეწონილია.
