# მეწყრის ფურცელი № 1

თარიღი: 27.11.2017 ბაკურ ჯინორია, გიორგი გაფრინდაშვილი

1	მეწყრის # რუკაზე	1
2	ადგილმდებარეობა	X-491381, Y-4623485 მდ. კვირიკობის ხევის მარცხენა უსახელო შენაკადის მარცხენა ფერდობი
3	მეწყრული ფერდობის გენეზისი და რელიეფის ხასიათი	ჩრდილოური ექსპოზიციის 25-30° დახრილობის, ჩრდილოეთ ექსპოზიციის ფერდობი
4	მეწყრული ფერდობის გეოლოგიური აგებულება	მეწყრის ფერდობის გეოლოგიურ აგებულებაში მონაწილეობენ ქვედა მიოცენური ასაკის, კოწახურის იარუსის ნალექებით (N <sub>1</sub> <sup>1</sup> cz), რომლებიც წარმოდგენილია მუქი, თხელშრეებრივი თიხებით და ქვიშაქვებით
5	მეწყრული ფერდობის ჰიდროგეოლოგიური პირობები	ზედაპირზე გრუნტის წყლების გამოსავლები არ ფიქსირდება.
6	მეწყრის ბაზისის მდებარეობა ფერდობთან მიმართებაში	მეწყრის ბაზისი არის ხეობის კალაპოტი
7	მეწყრული სხეულის საერთო დახასიათება	მეწყრის სიგრძე: 15 მ სიგანე: 10 მ ფართობი: 0.054 ჰა. მეწყრულ სხეულზე ფიქსირდება ძირითადი ქანების გამოსავლები. ხეობის ძირი დაფარულია ხე-მცენარეულობით. მიმდებარე ფერდობები და ხეობის დიდი ნაწილი მეწყრულია.

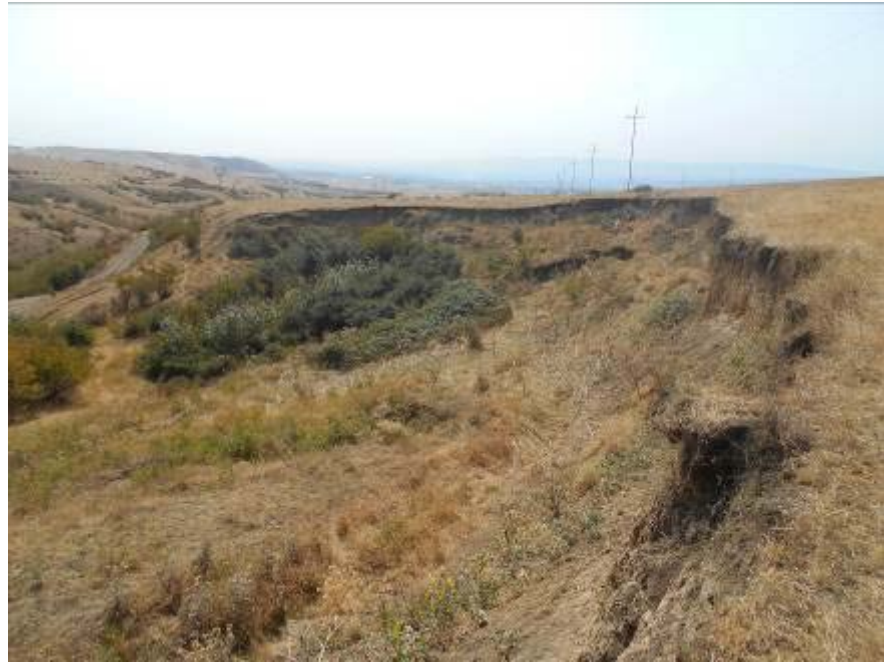
1	მეწყრის № რუკაზე	277
2	ადგილმდებარეობა	მდ.პატარავეთის მარჯვენა უსახელო შენაკადის მარჯვენა ფერდზე, ადგილის კოორდინატი: X-491163; Y-4621717.
3	მეწყრული ფერდის გენეზისი და რელიეფის ხასიათი	ჩრდილო-აღმოსავლური ექსპოზიციის ფერდობი, ცვალებადი დახრილობის მქონე საშუალოდ 5-25 <sup>0</sup> -მდე.
4	მეწყრული ფერდის გეოლოგიური აგებულება	საკვლევ ტერიტორია აგებულია საყარაულო, კვარც-არკოზული ქვიშაქვები თიხების და მიკროკონგლომერატების შუაშრეებით.
5	მეწყრული ფერდის ჰიდროგეოლოგიური პირობები	გრუნტის წყლების გამოსავლები არ ფიქსირდება.
6	მეწყრის მდებარეობა ფერდობის ბაზისის მიმართებით	მდ.პატარავეთის მარჯვენა უსახელო შენაკადის მარჯვენა ფერდობს, მეწყრის ბაზისია ფერდობის შუა ნაწილი.
7	მეწყრული სხეულის საერთო დახასიათება	სიგრძე 100 მ, სიგანე 340 მ. სიმძლავრე 0,5-1 მ. ფართობი 2.54 ჰა.
8	მეწყრული სხეულის ამგები ქანები (გეოლოგიური ინდექსი) და მათი საინჟინრო გეოლოგიური დახასიათება	განვითარებული მეოთხეულ ნალექებში.
9	მეწყრის ტიპი და მისი სიღრმე	სანაპირო, პლასტიური, ცოცვითი ტიპის მეწყერი.

10	შედარებითი ასაკი და მეწყრის აქტიურობის ხარისხი	თანამედროვე, პერიოდულად აქტიური.
11	მეწყრის წარმოშობის მიზეზები	გრუნტების დაბალი ფიზიკურ-მექანიკური მახასიათებლები.
12	მეწყრის მიერ გამოწვეული ზარალი და საშიშროების რისკი	საშიშროების რისკი დაბალია.
13	მეწყრის მიმდებარე ფერდობების მდგრადობის დახასიათება	მიმდებარე ფერდობები პოტენციურად მეწყერსაშიშია.
14	მეწყრული სხეულისა და მიმდებარე ფერდობების მდგრადობის ღონისძიებების უზრუნველყოფა	ღონისძიებების გატარება არა მიზანშეწონილია.

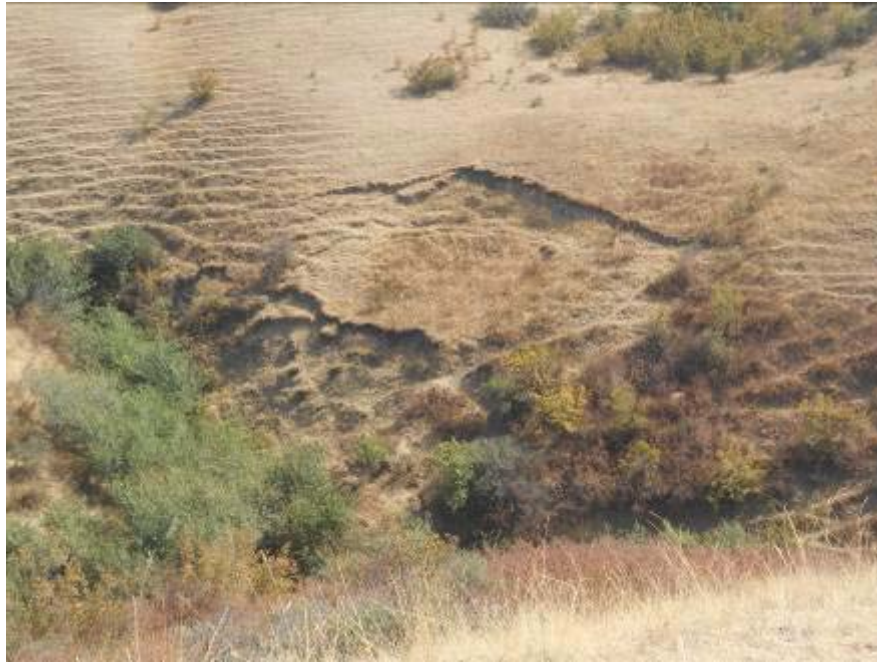
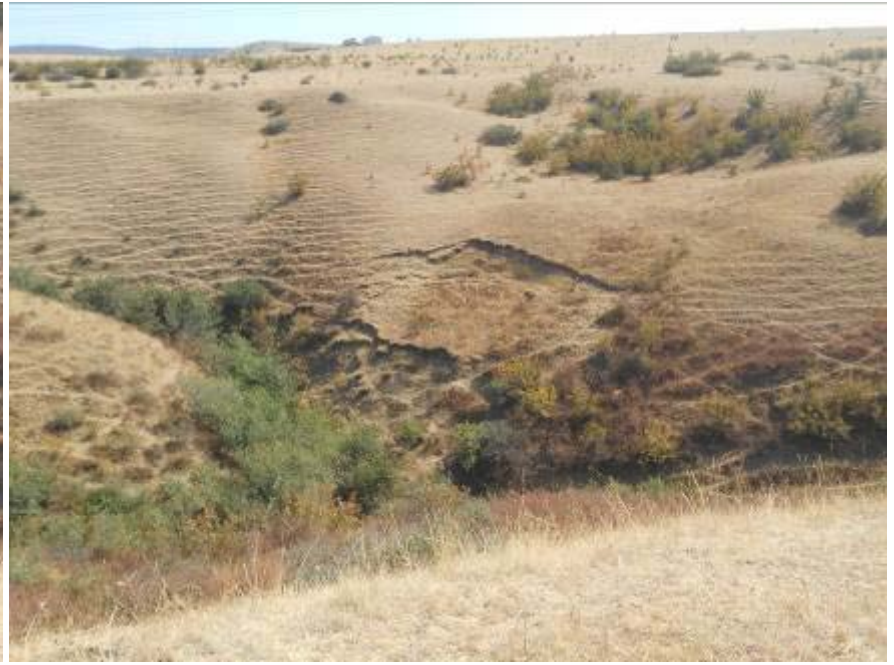
1	მეწყრის № რუკაზე	278
2	ადგილმდებარეობა	მდ.პატარავეთის მარჯვენა უსახელო შენაკადის მარცხენა ფერდზე, ადგილის კოორდინატი: X-491495; Y-4621345.
3	მეწყრული ფერდის გენეზისი და რელიეფის ხასიათი	ჩრდილო-დასავლური ექსპოზიციის ფერდობი, ცვალებადი დახრილობის მქონე საშუალოდ 20-50°-მდე.
4	მეწყრული ფერდის გეოლოგიური აგებულება	საკვლევ ტერიტორია აგებულია საყარაულო, კვარც-არკოზული ქვიშაქვები თიხების და მიკროკონგლომერატების შუაშრეებით.
5	მეწყრული ფერდის ჰიდროგეოლოგიური პირობები	გრუნტის წყლების გამოსავლები არ ფიქსირდება.
6	მეწყრის მდებარეობა ფერდობის ბაზისის მიმართებით	მდ.პატარავეთის მარჯვენა უსახელო შენაკადის მარცხენა ფერდობს, მეწყრის ბაზისია ხევის კალაპოტი.
7	მეწყრული სხეულის საერთო დახასიათება	სიგრძე 26 მ, სიგანე 38 მ. სიმძლავრე 0,5-1 მ. ფართობი 0.09 ჰა.
8	მეწყრული სხეულის ამგები ქანები (გეოლოგიური ინდექსი) და მათი საინჟინრო გეოლოგიური დახასიათება	განვითარებული მეოთხეულ ნალექებში.
9	მეწყრის ტიპი და მისი სიღრმე	სანაპირო ტიპის მეწყერი.

10	შედარებითი ასაკი და მეწყრის აქტიურობის ხარისხი	თანამედროვე, პერიოდულად აქტიური.
11	მეწყრის წარმოშობის მიზეზები	გრუნტების დაბალი ფიზიკურ-მექანიკური მახასიათებლები.
12	მეწყრის მიერ გამოწვეული ზარალი და საშიშროების რისკი	საშიშროების რისკი დაბალია.
13	მეწყრის მიმდებარე ფერდობების მდგრადობის დახასიათება	მიმდებარე ფერდობები პოტენციურად მეწყერსაშიშია.
14	მეწყრული სხეულისა და მიმდებარე ფერდობების მდგრადობის ღონისძიებების უზრუნველყოფა	ღონისძიებების გატარება არა მიზანშეწონილია.

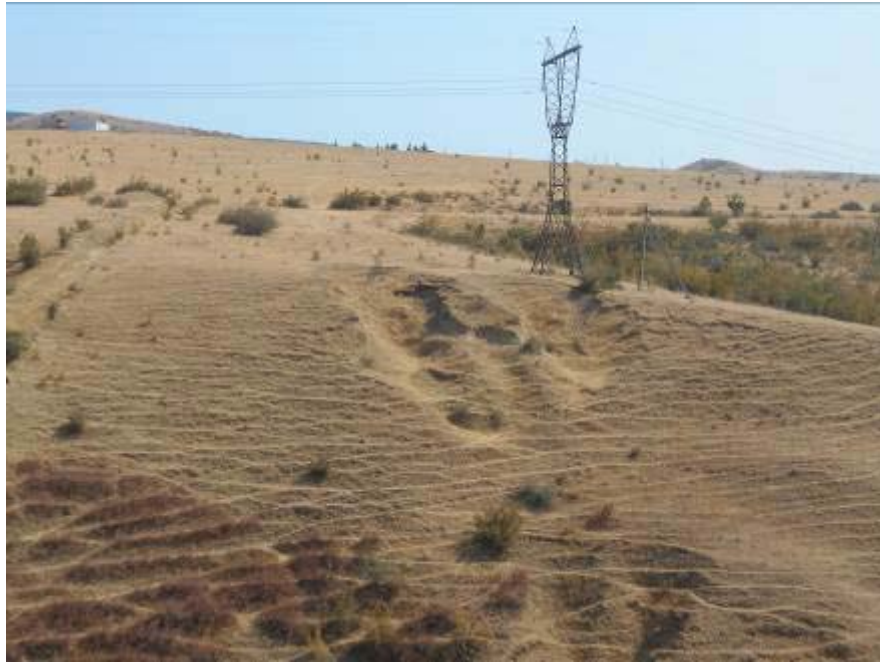
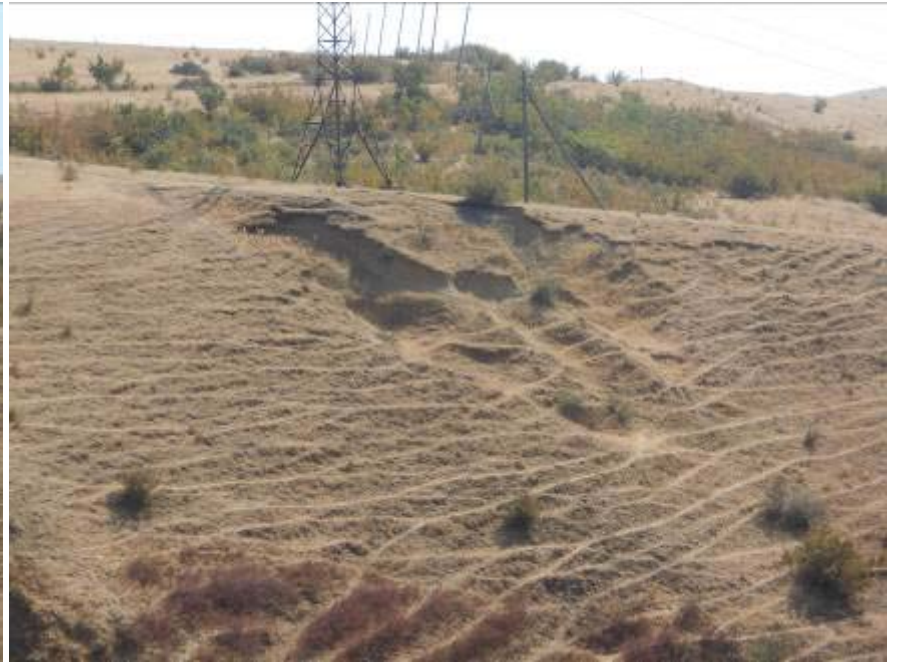
1	მეწყრის № რუკაზე	279
2	ადგილმდებარეობა	მდ.პატარავეთის მარჯვენა უსახელო შენაკადის მარცხენა ფერდზე, ადგილის კოორდინატი: X-491518; Y-4621252.
3	მეწყრული ფერდის გენეზისი და რელიეფის ხასიათი	დასავლური ექსპოზიციის ფერდობი, ცვალებადი დახრილობის მქონე საშუალოდ 20-35 <sup>o</sup> -მდე.
4	მეწყრული ფერდის გეოლოგიური აგებულება	საკვლევ ტერიტორია აგებულია საყარაულო, კვარც-არკოზული ქვიშაქვები თიხების და მიკროკონგლომერატების შუაშრეებით.
5	მეწყრული ფერდის ჰიდროგეოლოგიური პირობები	გრუნტის წყლების გამოსავლები არ ფიქსირდება.
6	მეწყრის მდებარეობა ფერდობის ბაზისის მიმართებით	მდ.პატარავეთის მარჯვენა უსახელო შენაკადის მარცხენა ფერდობს, მეწყრის ბაზისია ფერდობის შუა ნაწილი.
7	მეწყრული სხეულის საერთო დახასიათება	სიგრძე 20 მ, სიგანე 25 მ. სიმძლავრე 0,5-1 მ. ფართობი 0.04 ჰა.
8	მეწყრული სხეულის ამგები ქანები (გეოლოგიური ინდექსი) და მათი საინჟინრო გეოლოგიური დახასიათება	განვითარებული მეოთხეულ ნალექებში.
9	მეწყრის ტიპი და მისი სიღრმე	სანაპირო, ზედაპირული ტიპის მეწყერი.

10	შედარებითი ასაკი და მეწყრის აქტიურობის ხარისხი	თანამედროვე, პერიოდულად აქტიური.
11	მეწყრის წარმოშობის მიზეზები	გრუნტების დაბალი ფიზიკურ-მექანიკური მახასიათებლები.
12	მეწყრის მიერ გამოწვეული ზარალი და საშიშროების რისკი	შესაძლოა საფრთხე შეექმნას ელექტრო გადამცემ ბოძს.
13	მეწყრის მიმდებარე ფერდობების მდგრადობის დახასიათება	მიმდებარე ფერდობები პოტენციურად მეწყერსაშიშია.
14	მეწყრული სხეულისა და მიმდებარე ფერდობების მდგრადობის ღონისძიებების უზრუნველყოფა	ღონისძიებების გატარება არა მიზანშეწონილია.

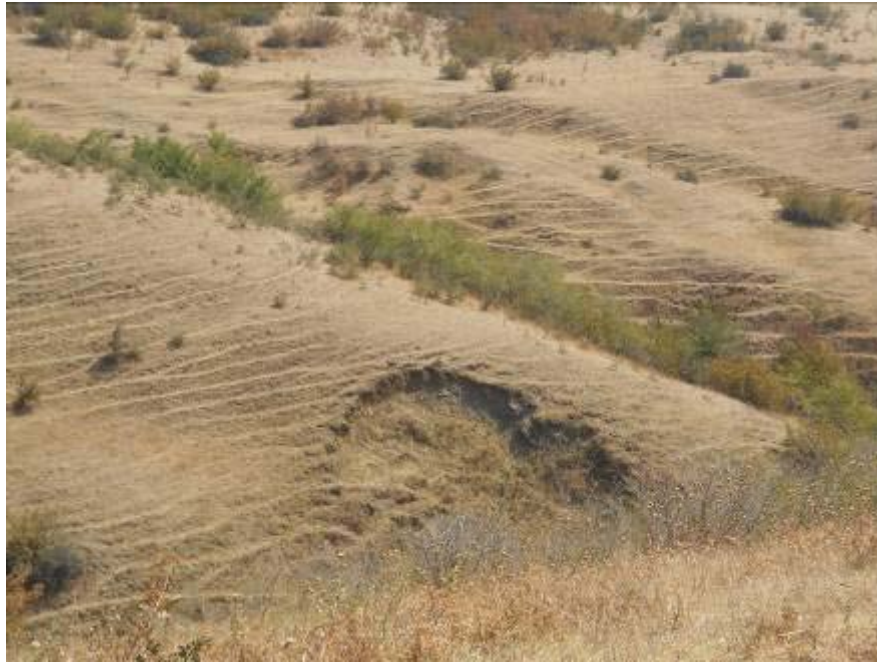
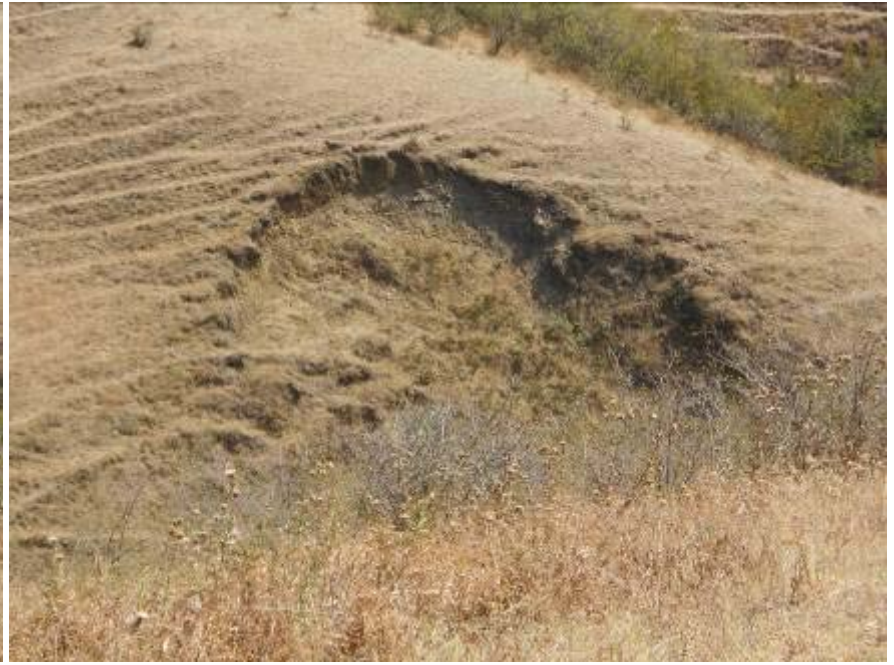
1	მეწყრის № რუკაზე	280
2	ადგილმდებარეობა	მდ.პატარავეთის მარჯვენა უსახელო შენაკადის მარცხენა ფერდზე, ადგილის კოორდინატი: X-491487; Y-4621156.
3	მეწყრული ფერდის გენეზისი და რელიეფის ხასიათი	დასავლური ექსპოზიციის ფერდობი, ცვალებადი დახრილობის მქონე საშუალოდ 30-45 <sup>0</sup> -მდე.
4	მეწყრული ფერდის გეოლოგიური აგებულება	საკვლევ ტერიტორია აგებულია საყარაულო, კვარც-არკოზული ქვიშაქვები თიხების და მიკროკონგლომერატების შუაშრეებით.
5	მეწყრული ფერდის ჰიდროგეოლოგიური პირობები	გრუნტის წყლების გამოსავლები არ ფიქსირდება.
6	მეწყრის მდებარეობა ფერდობის ბაზისის მიმართებით	მდ.პატარავეთის მარჯვენა უსახელო შენაკადის მარცხენა ფერდობს, მეწყრის ბაზისია ხევის კალაპოტი.
7	მეწყრული სხეულის საერთო დახასიათება	სიგრძე 20 მ, სიგანე 14 მ. სიმძლავრე 0,5 მ. ფართობი 0.03 ჰა.
8	მეწყრული სხეულის ამგები ქანები (გეოლოგიური ინდექსი) და მათი საინჟინრო გეოლოგიური დახასიათება	განვითარებული მეოთხეულ ნალექებში.
9	მეწყრის ტიპი და მისი სიღრმე	სანაპირო ტიპის მეწყერი.

10	შედარებითი ასაკი და მეწყრის აქტიურობის ხარისხი	თანამედროვე, პერიოდულად აქტიური.
11	მეწყრის წარმოშობის მიზეზები	გრუნტების დაბალი ფიზიკურ-მექანიკური მახასიათებლები.
12	მეწყრის მიერ გამოწვეული ზარალი და საშიშროების რისკი	საშიშროების რისკი დაბალია.
13	მეწყრის მიმდებარე ფერდობების მდგრადობის დახასიათება	მიმდებარე ფერდობები პოტენციურად მეწყერსაშიშია.
14	მეწყრული სხეულისა და მიმდებარე ფერდობების მდგრადობის ღონისძიებების უზრუნველყოფა	ღონისძიებების გატარება არა მიზანშეწონილია.

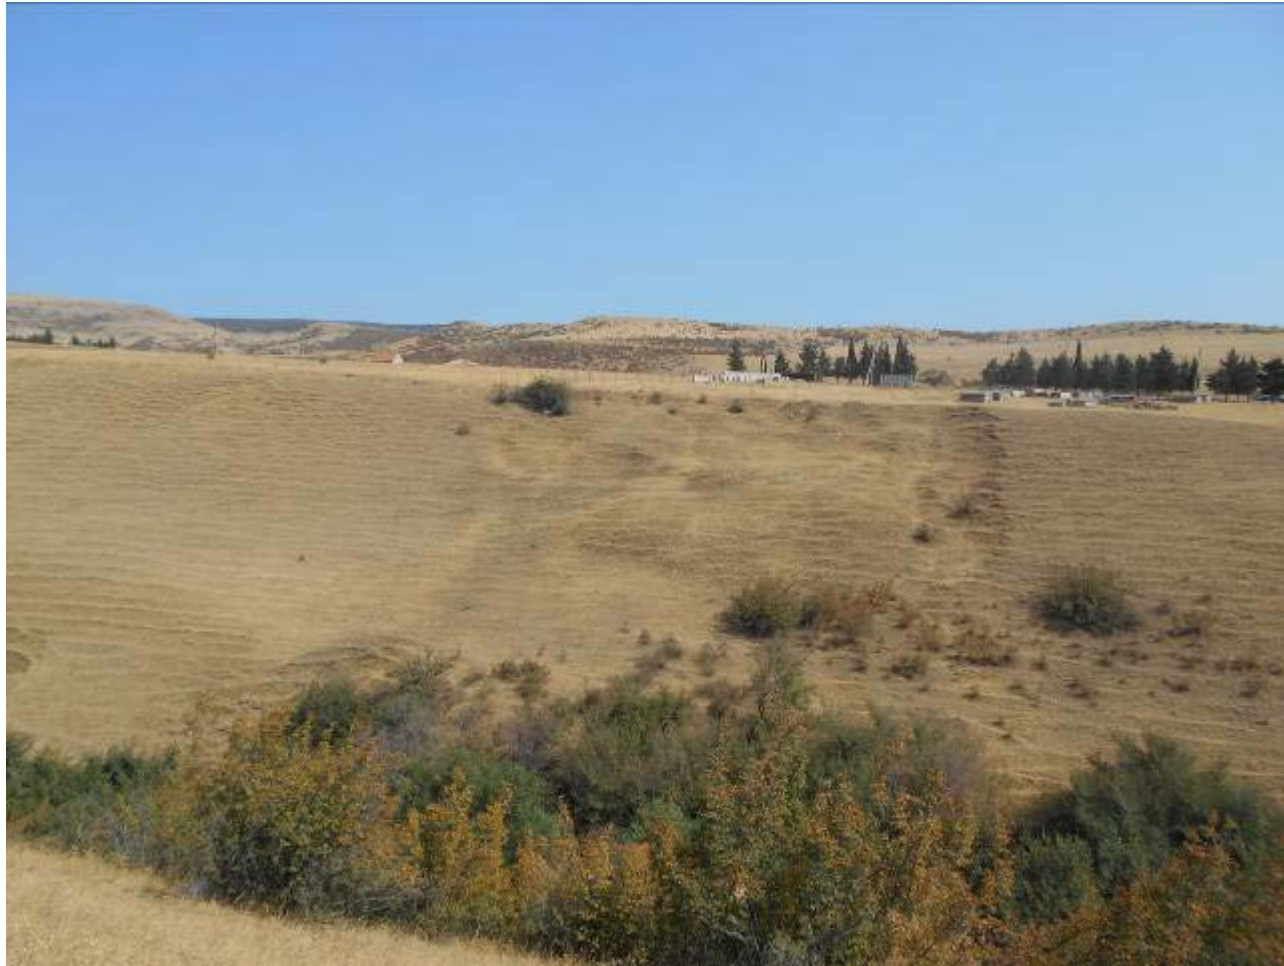
1	მეწყრის № რუკაზე	281
2	ადგილმდებარეობა	მდ.პატარავეთის მარჯვენა უსახელო შენაკადის მარცხენა ფერდზე, ადგილის კოორდინატი: X-492133; Y-4619972.
3	მეწყრული ფერდის გენეზისი და რელიეფის ხასიათი	დასავლური ექსპოზიციის ფერდობი, ცვალებადი დახრილობის მქონე საშუალოდ 15-30 <sup>0</sup> -მდე.
4	მეწყრული ფერდის გეოლოგიური აგებულება	საკვლევ ტერიტორია აგებულია შუა და ზედა ოლიგოცენით, რომელიც ზევიდან გადაფარულია თიხოვანი და ქვიშიან-თიხოვანი ქანებით.
5	მეწყრული ფერდის ჰიდროგეოლოგიური პირობები	გრუნტის წყლების გამოსავლები არ ფიქსირდება.
6	მეწყრის მდებარეობა ფერდობის ბაზისის მიმართებით	მდ.პატარავეთის მარჯვენა უსახელო შენაკადის მარცხენა ფერდობს, მეწყრის ბაზისია ფერდობის შუა ნაწილი.
7	მეწყრული სხეულის საერთო დახასიათება	სიგრძე 35 მ, სიგანე 55 მ. სიმძლავრე 0,5 მ. ფართობი 0.17 ჰა.
8	მეწყრული სხეულის ამგები ქანები (გეოლოგიური ინდექსი) და მათი საინჟინრო გეოლოგიური დახასიათება	განვითარებული მეოთხეულ ნალექებში.
9	მეწყრის ტიპი და მისი სიღრმე	სანაპირო, ზედაპირული ტიპის მეწყერი.

10	შედარებითი ასაკი და მეწყრის აქტიურობის ხარისხი	თანამედროვე, პერიოდულად აქტიური.
11	მეწყრის წარმოშობის მიზეზები	გრუნტების დაბალი ფიზიკურ-მექანიკური მახასიათებლები.
12	მეწყრის მიერ გამოწვეული ზარალი და საშიშროების რისკი	საშიშროების რისკი დაბალია.
13	მეწყრის მიმდებარე ფერდობების მდგრადობის დახასიათება	მიმდებარე ფერდობები პოტენციურად მეწყერსაშიშია.
14	მეწყრული სხეულისა და მიმდებარე ფერდობების მდგრადობის ღონისძიებების უზრუნველყოფა	ღონისძიებების გატარება არა მიზანშეწონილია.

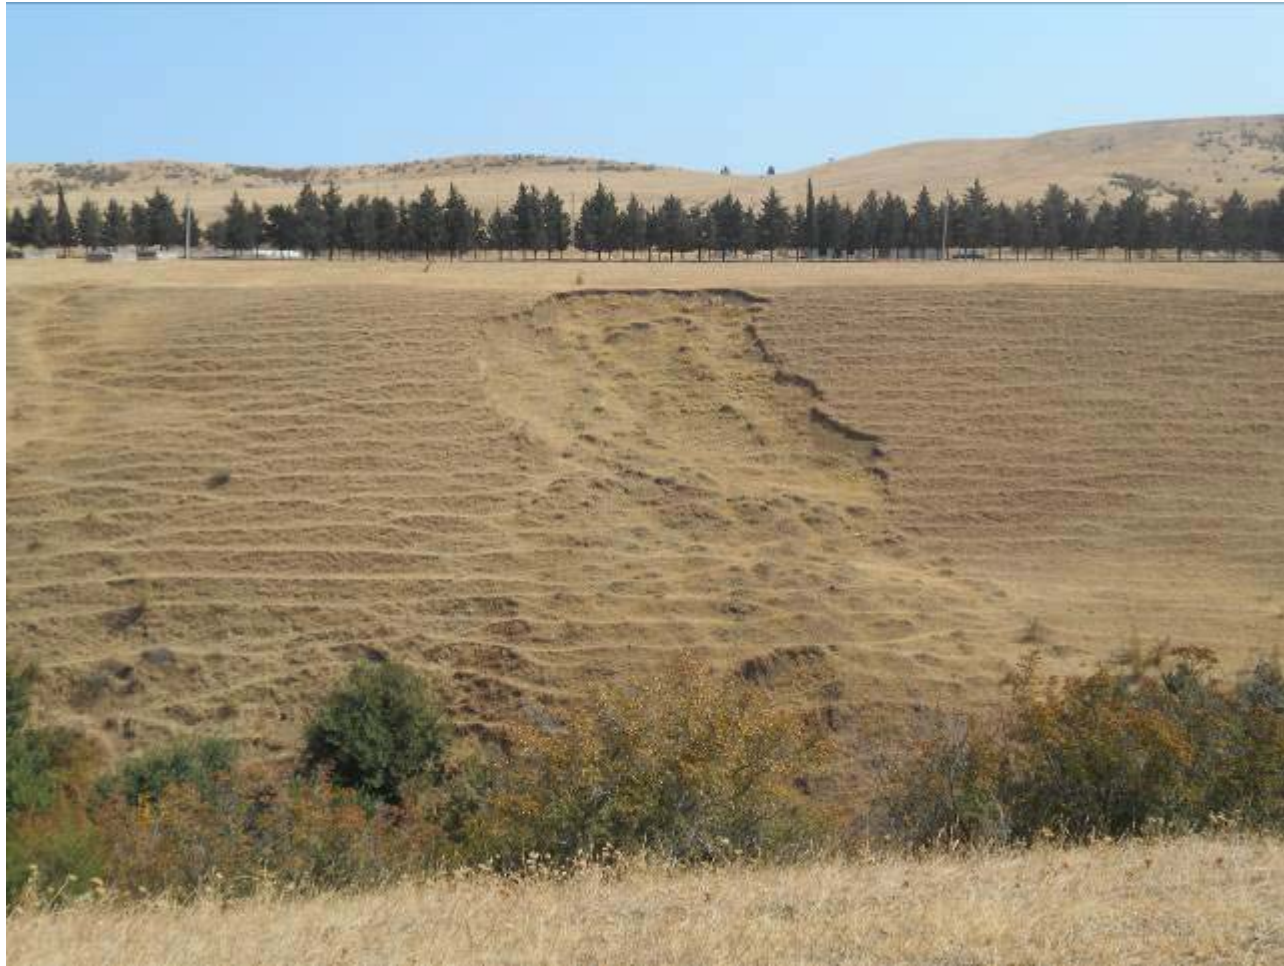
1	მეწყრის № რუკაზე	282
2	ადგილმდებარეობა	მდ.პატარავეთის მარჯვენა უსახელო შენაკადის მარცხენა ფერდზე, ადგილის კოორდინატი: X-492137; Y-4619879.
3	მეწყრული ფერდის გენეზისი და რელიეფის ხასიათი	დასავლური ექსპოზიციის ფერდობი, ცვალებადი დახრილობის მქონე საშუალოდ 20-30 <sup>0</sup> -მდე.
4	მეწყრული ფერდის გეოლოგიური აგებულება	საკვლევ ტერიტორია აგებულია შუა და ზედა ოლიგოცენით, რომელიც ზევიდან გადაფარულია თიხოვანი და ქვიშიან-თიხოვანი ქანებით.
5	მეწყრული ფერდის ჰიდროგეოლოგიური პირობები	გრუნტის წყლების გამოსავლები არ ფიქსირდება.
6	მეწყრის მდებარეობა ფერდობის ბაზისის მიმართებით	მდ.პატარავეთის მარჯვენა უსახელო შენაკადის მარცხენა ფერდობს, მეწყრის ბაზისია ხევის კალაპოტი.
7	მეწყრული სხეულის საერთო დახასიათება	სიგრძე 62 მ, სიგანე 21 მ. სიმძლავრე 0,5 მ. ფართობი 0.12 ჰა.
8	მეწყრული სხეულის ამგები ქანები (გეოლოგიური ინდექსი) და მათი საინჟინრო გეოლოგიური დახასიათება	განვითარებული მეოთხეულ ნალექებში.
9	მეწყრის ტიპი და მისი სიღრმე	სანაპირო, ზედაპირული ტიპის მეწყერი.

10	შედარებითი ასაკი და მეწყრის აქტიურობის ხარისხი	თანამედროვე, პერიოდულად აქტიური.
11	მეწყრის წარმოშობის მიზეზები	გრუნტების დაბალი ფიზიკურ-მექანიკური მახასიათებლები.
12	მეწყრის მიერ გამოწვეული ზარალი და საშიშროების რისკი	საშიშროების რისკი დაბალია.
13	მეწყრის მიმდებარე ფერდობების მდგრადობის დახასიათება	მიმდებარე ფერდობები პოტენციურად მეწყერსაშიშია.
14	მეწყრული სხეულისა და მიმდებარე ფერდობების მდგრადობის ღონისძიებების უზრუნველყოფა	ღონისძიებების გატარება არა მიზანშეწონილია.

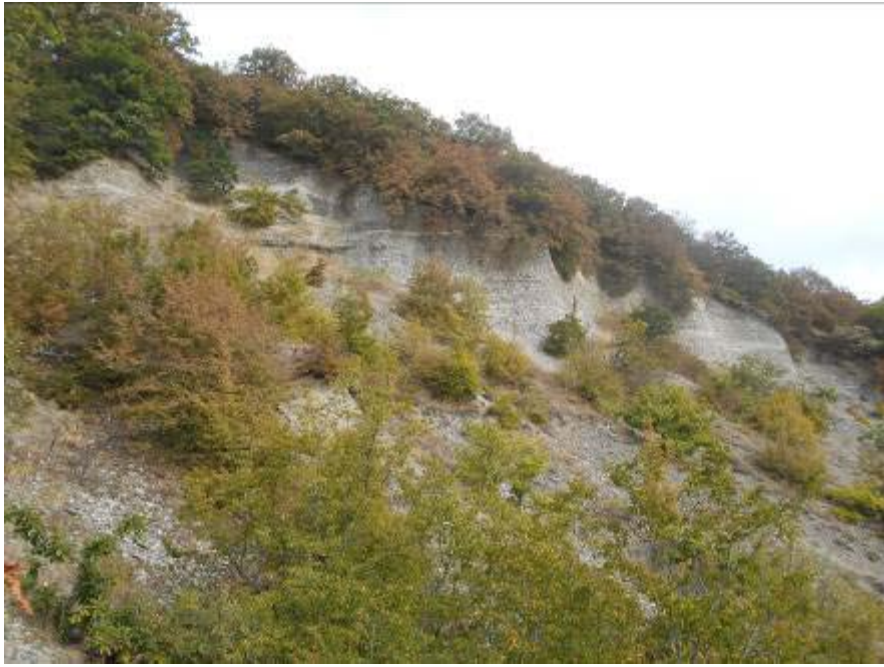
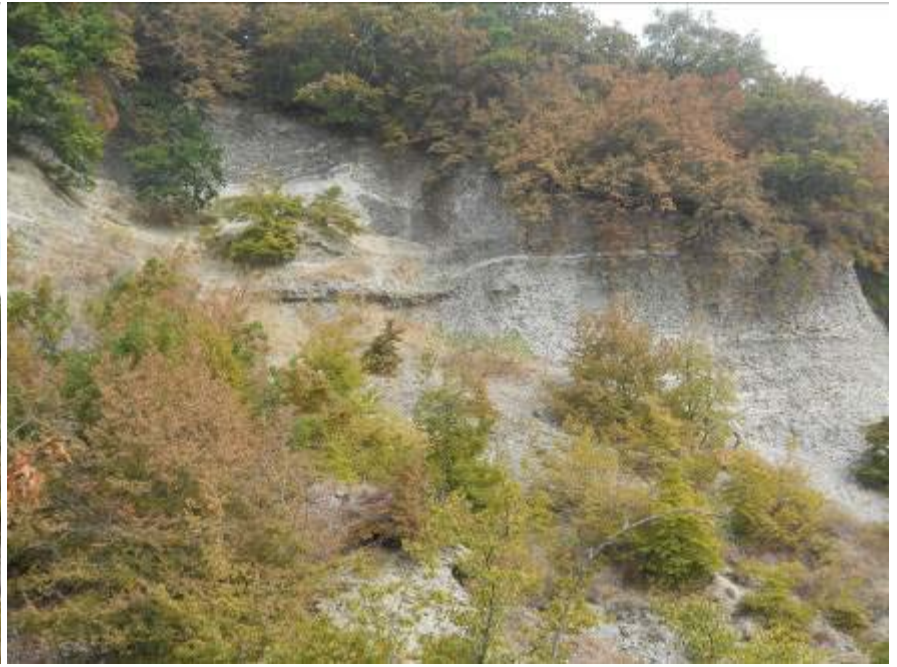
1	მეწყრის № რუკაზე	283
2	ადგილმდებარეობა	მდ.თეთრიხევის მარცხენა უსახელო შენაკადის მარცხენა ფერდზე, ადგილის კოორდინატი: X-494392; Y-4623005.
3	მეწყრული ფერდის გენეზისი და რელიეფის ხასიათი	სამხრეთ-დასავლური ექსპოზიციის ფერდობი, ცვალებადი დახრილობის მქონე საშუალოდ 30-45°-მდე.
4	მეწყრული ფერდის გეოლოგიური აგებულება	საკვლევ ტერიტორია აგებულია ქვედა მეოთხეული ნალექებით.
5	მეწყრული ფერდის ჰიდროგეოლოგიური პირობები	გრუნტის წყლების გამოსავლები არ ფიქსირდება.
6	მეწყრის მდებარეობა ფერდობის ბაზისის მიმართებით	მდ.თეთრიხევის მარცხენა უსახელო შენაკადის მარცხენა ფერდობს, მეწყრის ბაზისია ხევის კალაპოტი.
7	მეწყრული სხეულის საერთო დახასიათება	სიგრძე 27 მ, სიგანე 35 მ. სიმძლავრე 2-5 მ. ფართობი 0.59 ჰა.
8	მეწყრული სხეულის ამგები ქანები (გეოლოგიური ინდექსი) და მათი საინჟინრო გეოლოგიური დახასიათება	განვითარებული მეოთხეულ ნალექებში.
9	მეწყრის ტიპი და მისი სიღრმე	სანაპირო ჩამოქცევითი ტიპის მეწყერი.
10	შედარებითი ასაკი და მეწყრის აქტიურობის ხარისხი	თანამედროვე, პერიოდულად აქტიური.

11	მეწყრის წარმოშობის მიზეზები	გრუნტების დაბალი ფიზიკურ-მექანიკური მახასიათებლები.
12	მეწყრის მიერ გამოწვეული ზარალი და საშიშროების რისკი	საშიშროების რისკი დაბალია.
13	მეწყრის მიმდებარე ფერდობების მდგრადობის დახასიათება	მიმდებარე ფერდობები პოტენციურად მეწყერსაშიშია.
14	მეწყრული სხეულისა და მიმდებარე ფერდობების მდგრადობის ღონისძიებების უზრუნველყოფა	ღონისძიებების გატარება არა მიზანშეწონილია.

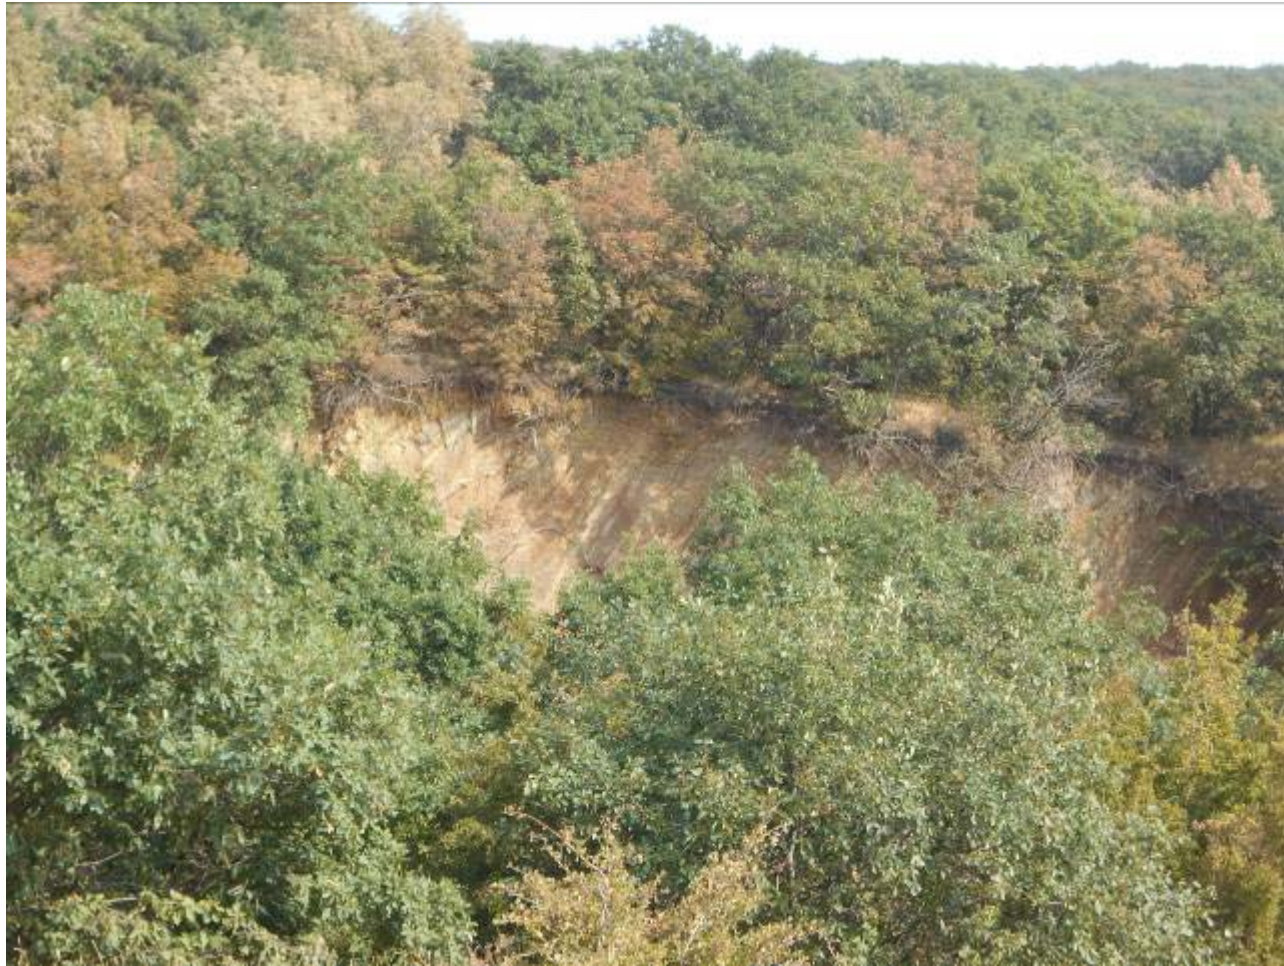
1	მეწყრის № რუკაზე	284
2	ადგილმდებარეობა	მდ.თეთრიხევის მარცხენა უსახელო შენაკადის მარცხენა ფერდზე, ადგილის კოორდინატი: X-494442; Y-4622262.
3	მეწყრული ფერდის გენეზისი და რელიეფის ხასიათი	დასავლური ექსპოზიციის ფერდობი, ცვალებადი დახრილობის მქონე საშუალოდ 30-45 <sup>0</sup> -მდე.
4	მეწყრული ფერდის გეოლოგიური აგებულება	საკვლევ ტერიტორია აგებულია საყარაულო, კვარც-არკოზული ქვიშაქვები თიხების და მიკროკონგლომერატების შუაშრეებით.
5	მეწყრული ფერდის ჰიდროგეოლოგიური პირობები	გრუნტის წყლების გამოსავლები არ ფიქსირდება.
6	მეწყრის მდებარეობა ფერდობის ბაზისის მიმართებით	მდ.თეთრიხევის მარცხენა უსახელო შენაკადის მარცხენა ფერდობს, მეწყრის ბაზისია ხევის კალაპოტი.
7	მეწყრული სხეულის საერთო დახასიათება	სიგრძე 27 მ, სიგანე 35 მ. ფართობი 0.09 ჰა.
8	მეწყრული სხეულის ამგები ქანები (გეოლოგიური ინდექსი) და მათი საინჟინრო გეოლოგიური დახასიათება	განვითარებული მეოთხეულ ნალექებში.
9	მეწყრის ტიპი და მისი სიღრმე	სანაპირო, ჩამოქცევითი ტიპის მეწყერი, სიმძლავრე 2მ

10	შედარებითი ასაკი და მეწყრის აქტიურობის ხარისხი	თანამედროვე, პერიოდულად აქტიური.
11	მეწყრის წარმოშობის მიზეზები	გრუნტების დაბალი ფიზიკურ-მექანიკური მახასიათებლები.
12	მეწყრის მიერ გამოწვეული ზარალი და საშიშროების რისკი	საშიშროების რისკი დაბალია.
13	მეწყრის მიმდებარე ფერდობების მდგრადობის დახასიათება	მიმდებარე ფერდობები პოტენციურად მეწყერსაშიშია.
14	მეწყრული სხეულისა და მიმდებარე ფერდობების მდგრადობის ღონისძიებების უზრუნველყოფა	ღონისძიებების გატარება არა მიზანშეწონილია.

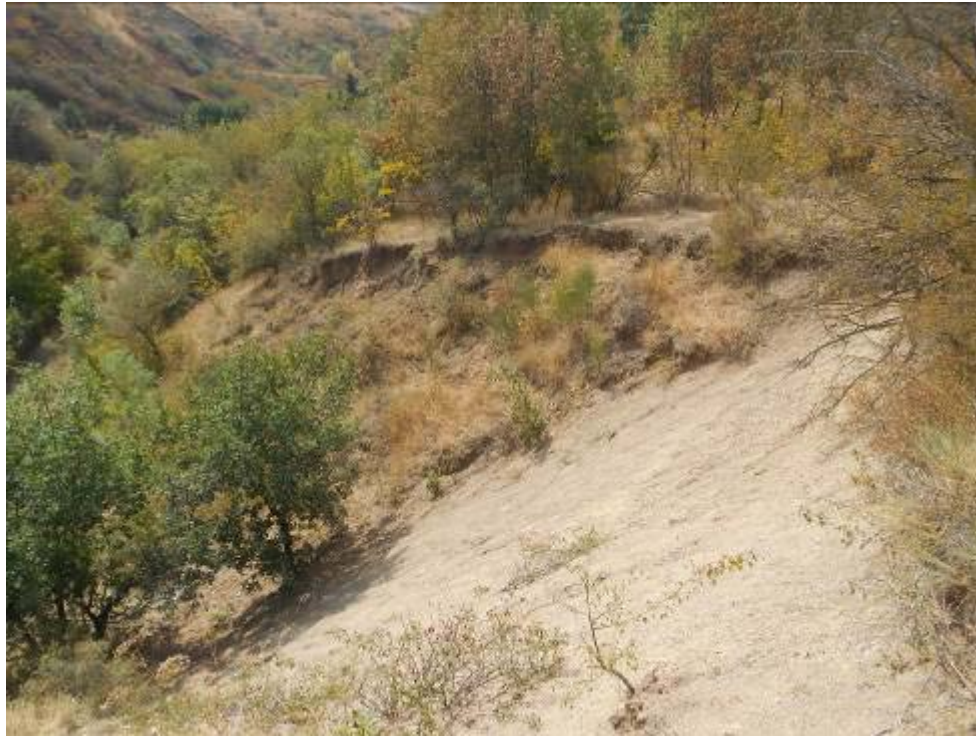
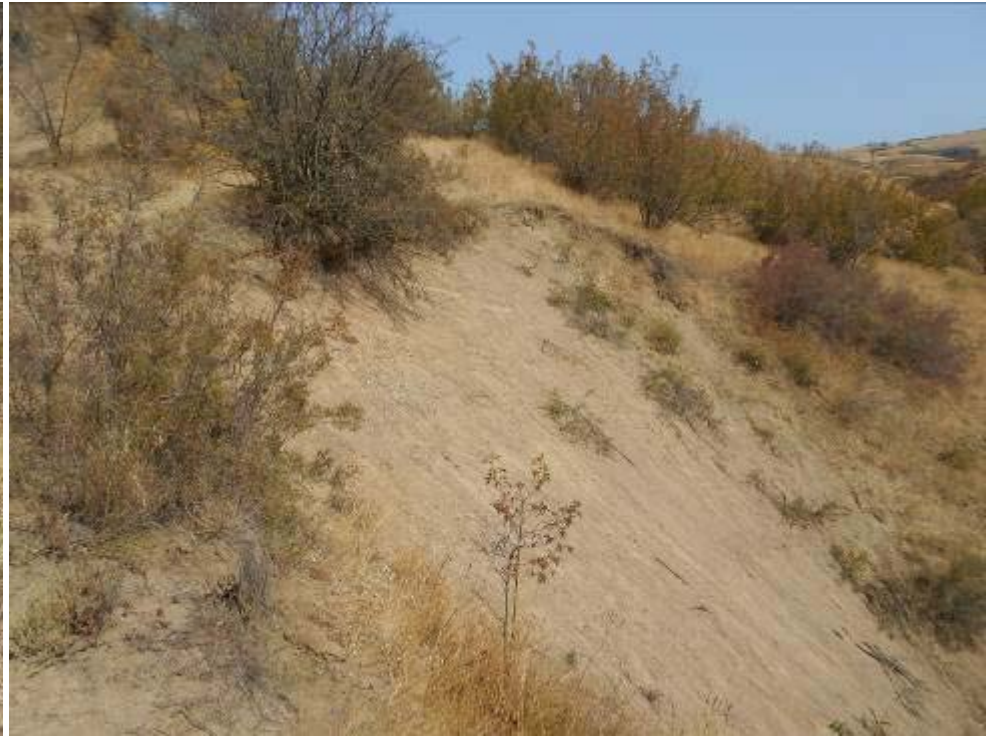
1	მეწყრის № რუკაზე	285
2	ადგილმდებარეობა	მდ.კვირიკობისხევის მარჯვენა უსახელო ხევის მარჯვენა ფერდზე, ადგილის კოორდინატი: X-490130; Y-4624050.
3	მეწყრული ფერდის გენეზისი და რელიეფის ხასიათი	სამხრეთ-აღმოსავლური ექსპოზიციის ფერდობი, ცვალებადი დახრილობის მქონე საშუალოდ 10-40 <sup>0</sup> -მდე.
4	მეწყრული ფერდის გეოლოგიური აგებულება	საკვლევ ტერიტორია აგებულია კოწახურის, მუქი, თხელშრეებრივი თიხები, ქვიშაქვები.
5	მეწყრული ფერდის ჰიდროგეოლოგიური პირობები	გრუნტის წყლების გამოსავლები არ ფიქსირდება.
6	მეწყრის მდებარეობა ფერდობის ბაზისის მიმართებით	მეწყრული სხეული მოიცავს მდ.კვირიკობისხევის მარჯვენა უსახელო ხევის მარჯვენა ფერდობს, მეწყრის ბაზისია ხევის კალაპოტი.
7	მეწყრული სხეულის საერთო დახასიათება	სიგრძე 65 მ, სიგანე 40 მ. სიმძლავრე 0,5-1 მ. ფართობი 0.04 ჰა.
8	მეწყრული სხეულის ამგები ქანები (გეოლოგიური ინდექსი) და მათი საინჟინრო გეოლოგიური დახასიათება	განვითარებული მეოთხეულ ნალექებში.
9	მეწყრის ტიპი და მისი სიღრმე	სანაპირო ტიპის მეწყერი.

10	შედარებითი ასაკი და მეწყრის აქტიურობის ხარისხი	თანამედროვე, პერიოდულად აქტიური.
11	მეწყრის წარმოშობის მიზეზები	გრუნტების დაბალი ფიზიკურ-მექანიკური მახასიათებლები.
12	მეწყრის მიერ გამოწვეული ზარალი და საშიშროების რისკი	საშიშროების რისკი დაბალია.
13	მეწყრის მიმდებარე ფერდობების მდგრადობის დახასიათება	მიმდებარე ფერდობები პოტენციურად მეწყერსაშიშია.
14	მეწყრული სხეულისა და მიმდებარე ფერდობების მდგრადობის ღონისძიებების უზრუნველყოფა	ღონისძიებების გატარება არა მიზანშეწონილია.

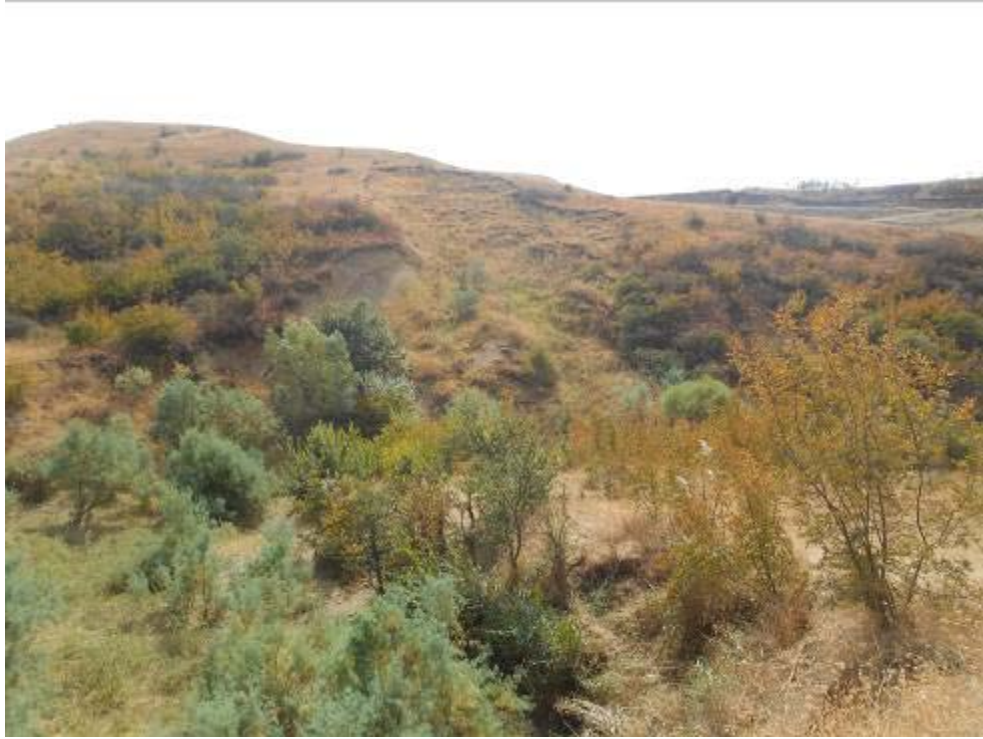
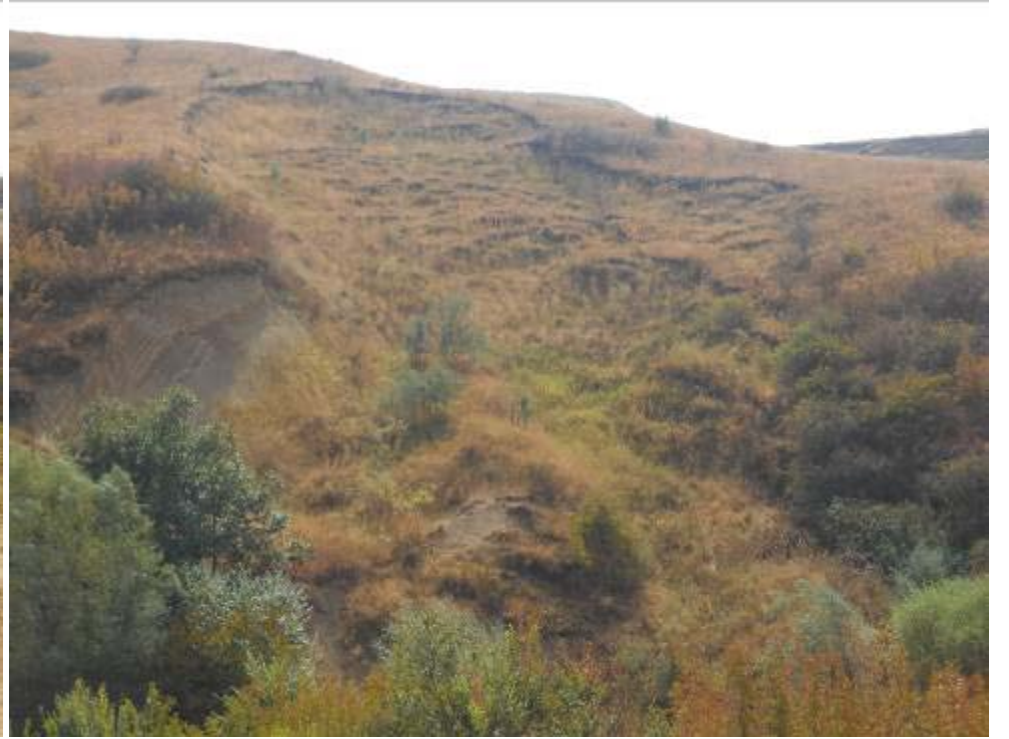
1	მეწყრის № რუკაზე	286
2	ადგილმდებარეობა	მდ.კვირიკობისხევის მარცხენა ფერდზე, ადგილის კოორდინატი: X-490000; Y-4623650.
3	მეწყრული ფერდის გენეზისი და რელიეფის ხასიათი	ჩრდილო-დასავლური ექსპოზიციის ფერდობი, ცვალებადი დახრილობის მქონე საშუალოდ 10-35 <sup>0</sup> -მდე.
4	მეწყრული ფერდის გეოლოგიური აგებულება	საკვლევ ტერიტორია აგებულია კოწახურის, მუქი, თხელშრეებრივი თიხები, ქვიშაქვები.
5	მეწყრული ფერდის ჰიდროგეოლოგიური პირობები	გრუნტის წყლების გამოსავლები არ ფიქსირდება.
6	მეწყრის მდებარეობა ფერდობის ბაზისის მიმართებით	მეწყრული სხეული მოიცავს მდ.კვირიკობისხევის მარცხენა ფერდობს, მეწყრის ბაზისია ფერდობის შუა ნაწილი.
7	მეწყრული სხეულის საერთო დახასიათება	სიგრძე 90 მ, სიგანე 60 მ. სიმძლავრე 1 მ. ფართობი 0.35 ჰა.
8	მეწყრული სხეულის ამგები ქანები (გეოლოგიური ინდექსი) და მათი საინჟინრო გეოლოგიური დახასიათება	განვითარებული მეოთხეულ ნალექებში.
9	მეწყრის ტიპი და მისი სიღრმე	სანაპირო, ცოცვითი ტიპის მეწყერი.
10	შედარებითი ასაკი და მეწყრის აქტიურობის ხარისხი	თანამედროვე, პერიოდულად აქტიური.

11	მეწყრის წარმოშობის მიზეზები	გრუნტების დაბალი ფიზიკურ-მექანიკური მახასიათებლები.
12	მეწყრის მიერ გამოწვეული ზარალი და საშიშროების რისკი	საშიშროების რისკი დაბალია.
13	მეწყრის მიმდებარე ფერდობების მდგრადობის დახასიათება	მიმდებარე ფერდობები პოტენციურად მეწყერსაშიშია.
14	მეწყრული სხეულისა და მიმდებარე ფერდობების მდგრადობის ღონისძიებების უზრუნველყოფა	ღონისძიებების გატარება არა მიზანშეწონილია.

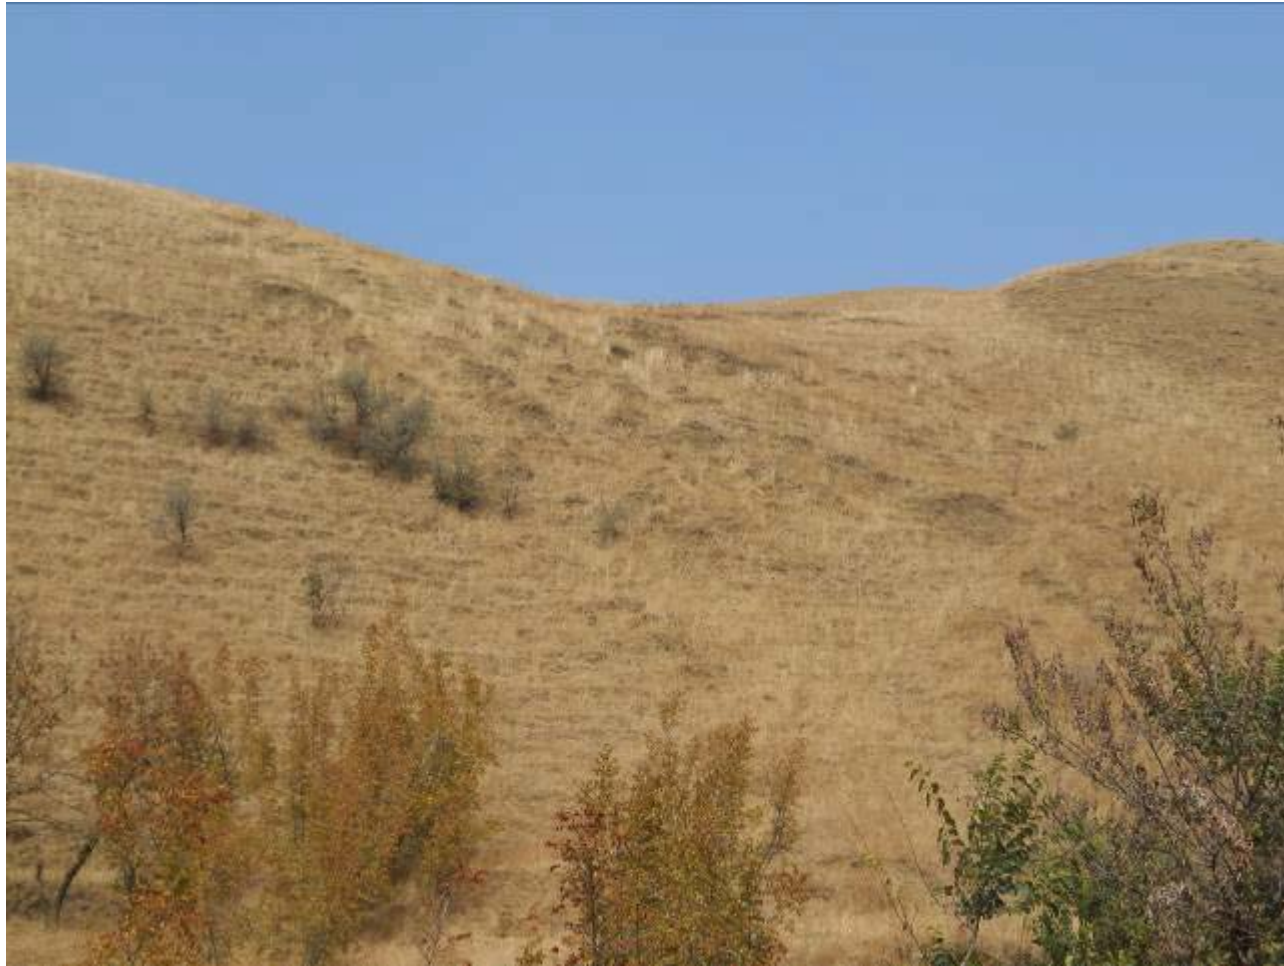
1	მეწყრის № რუკაზე	287
2	ადგილმდებარეობა	მდ.კვირიკობისხევის მარჯვენა ფერდზე, ადგილის კოორდინატი: X-489970; Y-4623775.
3	მეწყრული ფერდის გენეზისი და რელიეფის ხასიათი	სამხრეთ-აღმოსავლური ქსპოზიციის ფერდობი, ცვალებადი დახრილობის მქონე საშუალოდ 20-40°-მდე.
4	მეწყრული ფერდის გეოლოგიური აგებულება	საკვლევ ტერიტორია აგებულია კოწახურის, მუქი, თხელშრეებრივი თიხები, ქვიშაქვები.
5	მეწყრული ფერდის ჰიდროგეოლოგიური პირობები	გრუნტის წყლების გამოსავლები არ ფიქსირდება.
6	მეწყრის მდებარეობა ფერდობის ბაზისის მიმართებით	მეწყრული სხეული მოიცავს მდ.კვირიკობისხევის მარჯვენა ფერდობს, მეწყრის ბაზისია ფერდობის შუა ნაწილი.
7	მეწყრული სხეულის საერთო დახასიათება	სიგრძე 65 მ, სიგანე 45 მ. სიმძლავრე 0,2 მ. ფართობი 0.23 ჰა.
8	მეწყრული სხეულის ამგები ქანები (გეოლოგიური ინდექსი) და მათი საინჟინრო გეოლოგიური დახასიათება	განვითარებული მეოთხეულ ნალექებში.
9	მეწყრის ტიპი და მისი სიღრმე	სანაპირო, ცოცვითი ტიპის მეწყერი.
10	შედარებითი ასაკი და მეწყრის აქტიურობის ხარისხი	თანამედროვე, პერიოდულად აქტიური.

11	მეწყრის წარმოშობის მიზეზები	გრუნტების დაბალი ფიზიკურ-მექანიკური მახასიათებლები.
12	მეწყრის მიერ გამოწვეული ზარალი და საშიშროების რისკი	საშიშროების რისკი დაბალია.
13	მეწყრის მიმდებარე ფერდობების მდგრადობის დახასიათება	მიმდებარე ფერდობები პირობითად მდგრადია.
14	მეწყრული სხეულისა და მიმდებარე ფერდობების მდგრადობის ღონისძიებების უზრუნველყოფა	ღონისძიებების გატარება არა მიზანშეწონილია.

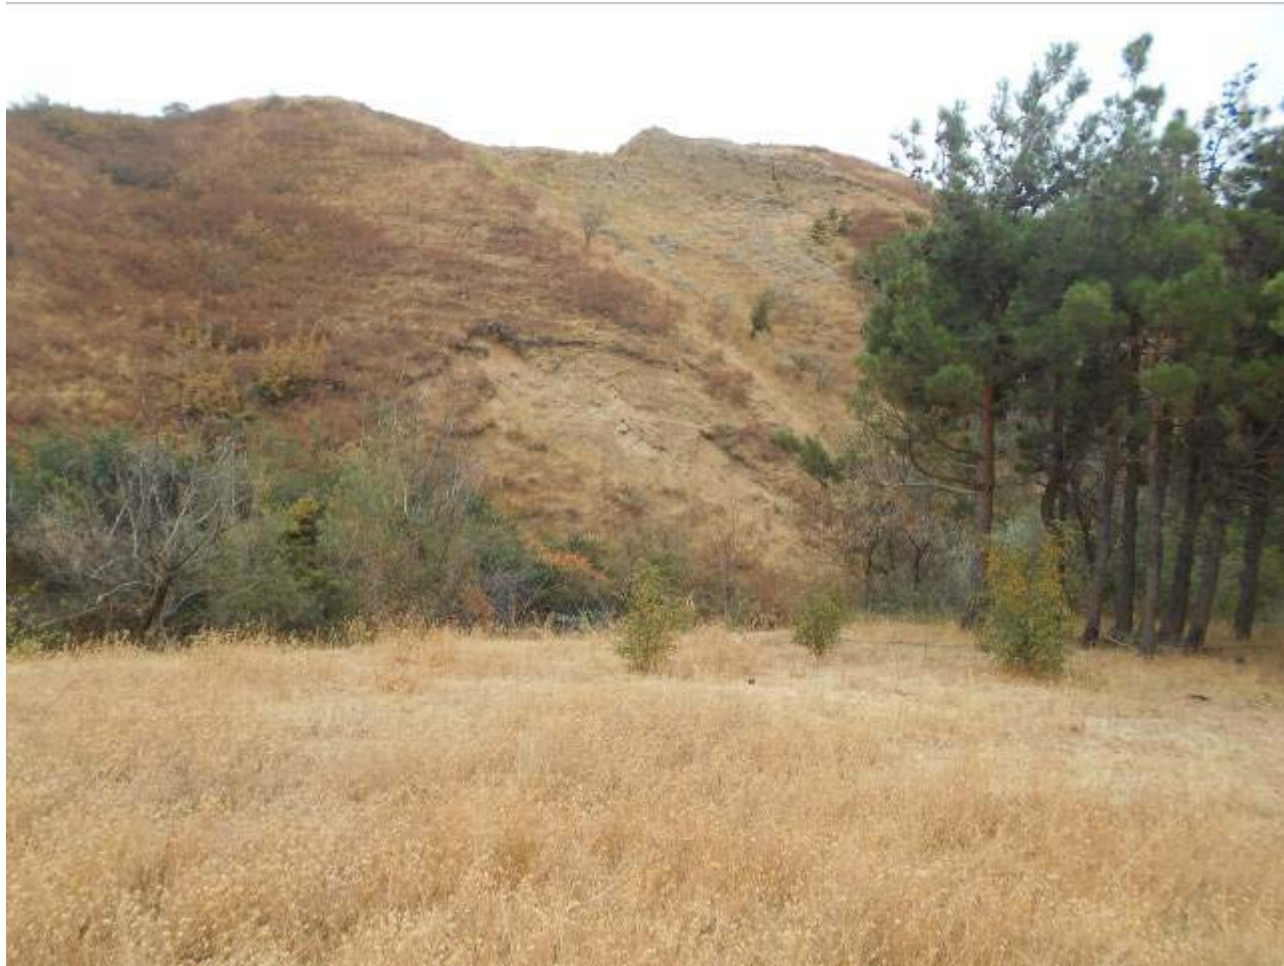
1	მეწყრის № რუკაზე	288
2	ადგილმდებარეობა	მდ.კვირიკობისხევის მარჯვენა ფერდზე, ადგილის კოორდინატი: X-489470; Y-4623170.
3	მეწყრული ფერდის გენეზისი და რელიეფის ხასიათი	ჩრდილო-დასავლური ექსპოზიციის ფერდობი, ცვალებადი დახრილობის მქონე საშუალოდ 20-40°-მდე.
4	მეწყრული ფერდის გეოლოგიური აგებულება	საკვლევ ტერიტორია აგებულია საყარაულო, კვარც-არკოზული ქვიშაქვები თიხების და მიკროკონგლომერატების შუაშრებით.
5	მეწყრული ფერდის ჰიდროგეოლოგიური პირობები	გრუნტის წყლების გამოსავლები არ ფიქსირდება.
6	მეწყრის მდებარეობა ფერდობის ბაზისის მიმართებით	მეწყრული სხეული მოიცავს მდ.კვირიკობისხევის მარცხენა ფერდობს, მეწყრის ბაზისია მდინარის კალაპოტი.
7	მეწყრული სხეულის საერთო დახასიათება	სიგრძე 100 მ, სიგანე 65 მ. სიმძლავრე 0,5-1 მ. ფართობი 0.48 ჰა.
8	მეწყრული სხეულის ამგები ქანები (გეოლოგიური ინდექსი) და მათი საინჟინრო გეოლოგიური დახასიათება	განვითარებული მეოთხეულ ნალექებში.
9	მეწყრის ტიპი და მისი სიღრმე	სანაპირო ტიპის მეწყერი.

10	შედარებითი ასაკი და მეწყრის აქტიურობის ხარისხი	თანამედროვე, პერიოდულად აქტიური.
11	მეწყრის წარმოშობის მიზეზები	გრუნტების დაბალი ფიზიკურ-მექანიკური მახასიათებლები.
12	მეწყრის მიერ გამოწვეული ზარალი და საშიშროების რისკი	საშიშროების რისკი დაბალია.
13	მეწყრის მიმდებარე ფერდობების მდგრადობის დახასიათება	მიმდებარე ფერდობები პირობითად მდგრადია.
14	მეწყრული სხეულისა და მიმდებარე ფერდობების მდგრადობის ღონისძიებების უზრუნველყოფა	ღონისძიებების გატარება არა მიზანშეწონილია.

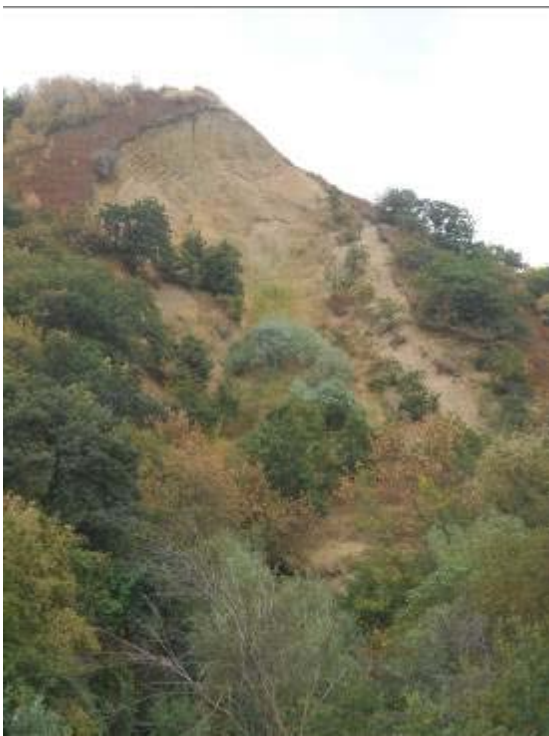
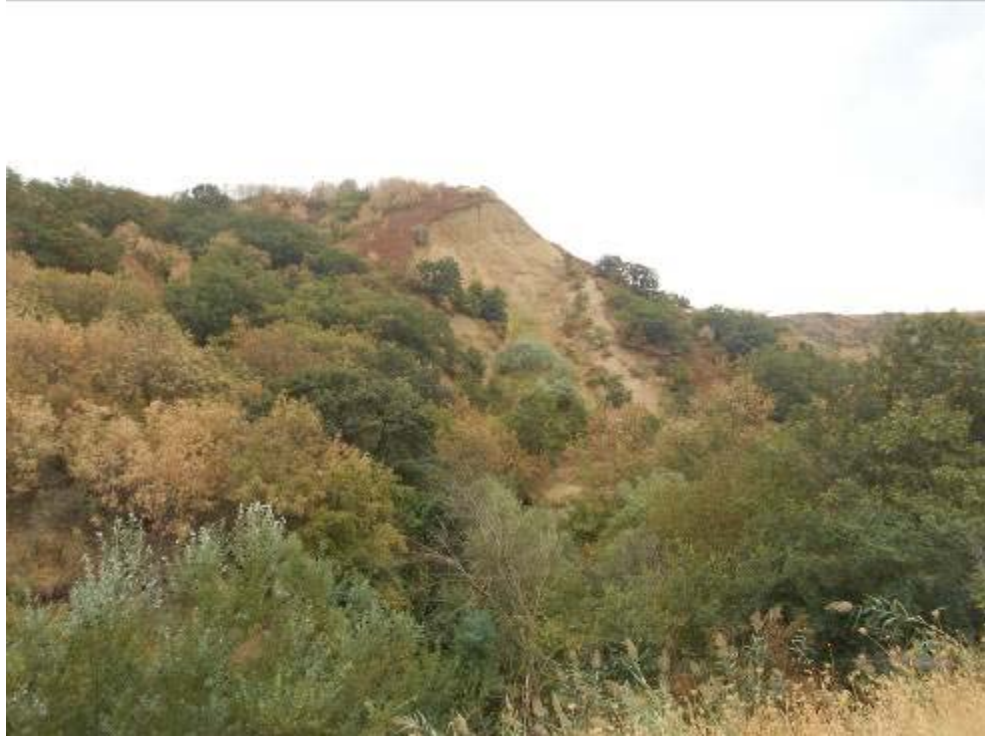
1	მეწყრის № რუკაზე	289
2	ადგილმდებარეობა	მდ.კვირიკობისხევის მარჯვენა ფერდზე, ადგილის კოორდინატი: X-489400; Y-4623070.
3	მეწყრული ფერდის გენეზისი და რელიეფის ხასიათი	ჩრდილო-დასავლური ექსპოზიციის ფერდობი, ცვალებადი დახრილობის მქონე საშუალოდ 20-50°-მდე.
4	მეწყრული ფერდის გეოლოგიური აგებულება	საკვლევ ტერიტორია აგებულია საყარაულო, კვარც-არკოზული ქვიშაქვები თიხების და მიკროკონგლომერატების შუაშრეებით.
5	მეწყრული ფერდის ჰიდროგეოლოგიური პირობები	გრუნტის წყლების გამოსავლები არ ფიქსირდება.
6	მეწყრის მდებარეობა ფერდობის ბაზისის მიმართებით	მეწყრული სხეული მოიცავს მდ.კვირიკობისხევის მარცხენა ფერდობს, მეწყრის ბაზისია მდინარის კალაპოტი.
7	მეწყრული სხეულის საერთო დახასიათება	სიგრძე 120 მ, სიგანე 80 მ. სიმძლავრე 0,5-1 მ. ფართობი 0.65 ჰა.
8	მეწყრული სხეულის ამგები ქანები (გეოლოგიური ინდექსი) და მათი საინჟინრო გეოლოგიური დახასიათება	განვითარებული მეოთხეულ ნალექებში.
9	მეწყრის ტიპი და მისი სიღრმე	სანაპირო, ჩამოქცევითი ტიპის მეწყერი.

10	შედარებითი ასაკი და მეწყრის აქტიურობის ხარისხი	თანამედროვე, პერიოდულად აქტიური.
11	მეწყრის წარმოშობის მიზეზები	გრუნტების დაბალი ფიზიკურ-მექანიკური მახასიათებლები.
12	მეწყრის მიერ გამოწვეული ზარალი და საშიშროების რისკი	საშიშროების რისკი დაბალია.
13	მეწყრის მიმდებარე ფერდობების მდგრადობის დახასიათება	მიმდებარე ფერდობები პოტენციურად მეწყერსაშიშია.
14	მეწყრული სხეულისა და მიმდებარე ფერდობების მდგრადობის ღონისძიებების უზრუნველყოფა	ღონისძიებების გატარება არა მიზანშეწონილია.

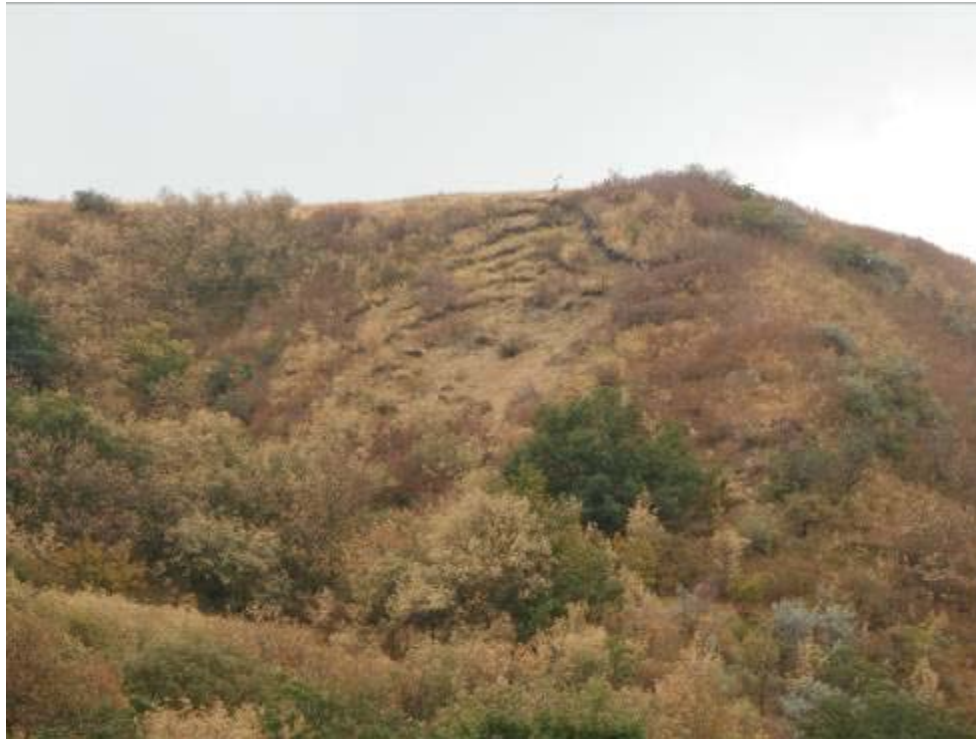
1	მეწყრის № რუკაზე	290
2	ადგილმდებარეობა	მდ.კვირიკობისხევის მარცხენა ფერდზე, ადგილის კოორდინატი: X-489220; Y-4622865.
3	მეწყრული ფერდის გენეზისი და რელიეფის ხასიათი	ჩრდილო-დასავლური ექსპოზიციის ფერდობი, ცვალებადი დახრილობის მქონე საშუალოდ 10-40°-მდე.
4	მეწყრული ფერდის გეოლოგიური აგებულება	საკვლევ ტერიტორია აგებულია საყარაულო, კვარც-არკოზული ქვიშაქვები თიხების და მიკროკონგლომერატების შუაშრეებით.
5	მეწყრული ფერდის ჰიდროგეოლოგიური პირობები	გრუნტის წყლების გამოსავლები არ ფიქსირდება.
6	მეწყრის მდებარეობა ფერდობის ბაზისის მიმართებით	მეწყრული სხეული მოიცავს მდ.კვირიკობისხევის მარცხენა ფერდობს, მეწყრის ბაზისია მდინარის კალაპოტი.
7	მეწყრული სხეულის საერთო დახასიათება	სიგრძე 190 მ, სიგანე 90 მ. სიმძლავრე 0,5 მ. ფართობი 1.22 ჰა.
8	მეწყრული სხეულის ამგები ქანები (გეოლოგიური ინდექსი) და მათი საინჟინრო გეოლოგიური დახასიათება	განვითარებული მეოთხეულ ნალექებში.
9	მეწყრის ტიპი და მისი სიღრმე	სანაპირო, ცოცვითი ტიპის მეწყერი.

10	შედარებითი ასაკი და მეწყრის აქტიურობის ხარისხი	თანამედროვე, პერიოდულად აქტიური.
11	მეწყრის წარმოშობის მიზეზები	გრუნტების დაბალი ფიზიკურ-მექანიკური მახასიათებლები.
12	მეწყრის მიერ გამოწვეული ზარალი და საშიშროების რისკი	საშიშროების რისკი დაბალია.
13	მეწყრის მიმდებარე ფერდობების მდგრადობის დახასიათება	მიმდებარე ფერდობები პოტენციურად მეწყერსაშიშია.
14	მეწყრული სხეულისა და მიმდებარე ფერდობების მდგრადობის ღონისძიებების უზრუნველყოფა	ღონისძიებების გატარება არა მიზანშეწონილია.
