# მეწყრის ფურცელი № 1

თარიღი: 27.11.2017 ბაკურ ჯინორია, გიორგი გაფრინდაშვილი

1	მეწყრის # რუკაზე	1
2	ადგილმდებარეობა	X-491381, Y-4623485 მდ. კვირიკობის ხევის მარცხენა უსახელო შენაკადის მარცხენა ფერდობი
3	მეწყრული ფერდობის გენეზისი და რელიეფის ხასიათი	ჩრდილოური ექსპოზიციის 25-30° დახრილობის, ჩრდილოეთ ექსპოზიციის ფერდობი
4	მეწყრული ფერდობის გეოლოგიური აგებულება	მეწყრის ფერდობის გეოლოგიურ აგებულებაში მონაწილეობენ ქვედა მიოცენური ასაკის, კოწახურის იარუსის ნალექებით (N <sub>1</sub> <sup>1</sup> cz), რომლებიც წარმოდგენილია მუქი, თხელშრეებრივი თიხებით და ქვიშაქვებით
5	მეწყრული ფერდობის ჰიდროგეოლოგიური პირობები	ზედაპირზე გრუნტის წყლების გამოსავლები არ ფიქსირდება.
6	მეწყრის ბაზისის მდებარეობა ფერდობთან მიმართებაში	მეწყრის ბაზისი არის ხეობის კალაპოტი
7	მეწყრული სხეულის საერთო დახასიათება	მეწყრის სიგრძე: 15 მ სიგანე: 10 მ ფართობი: 0.054 ჰა. მეწყრულ სხეულზე ფიქსირდება ძირითადი ქანების გამოსავლები. ხეობის ძირი დაფარულია ხე-მცენარეულობით. მიმდებარე ფერდობები და ხეობის დიდი ნაწილი მეწყრულია.

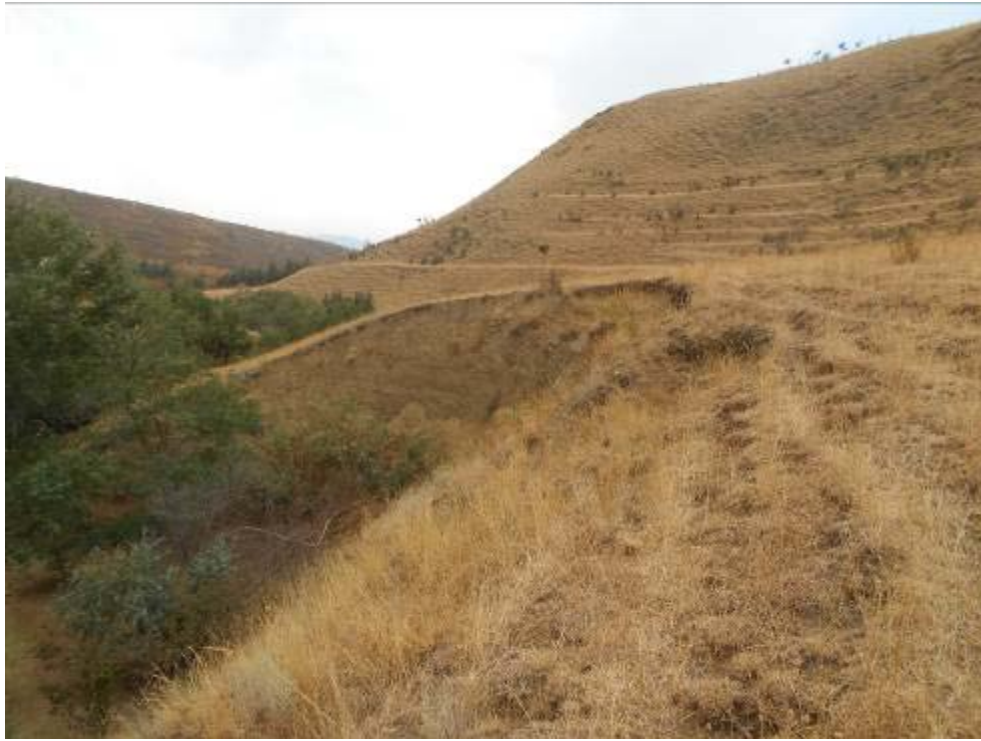
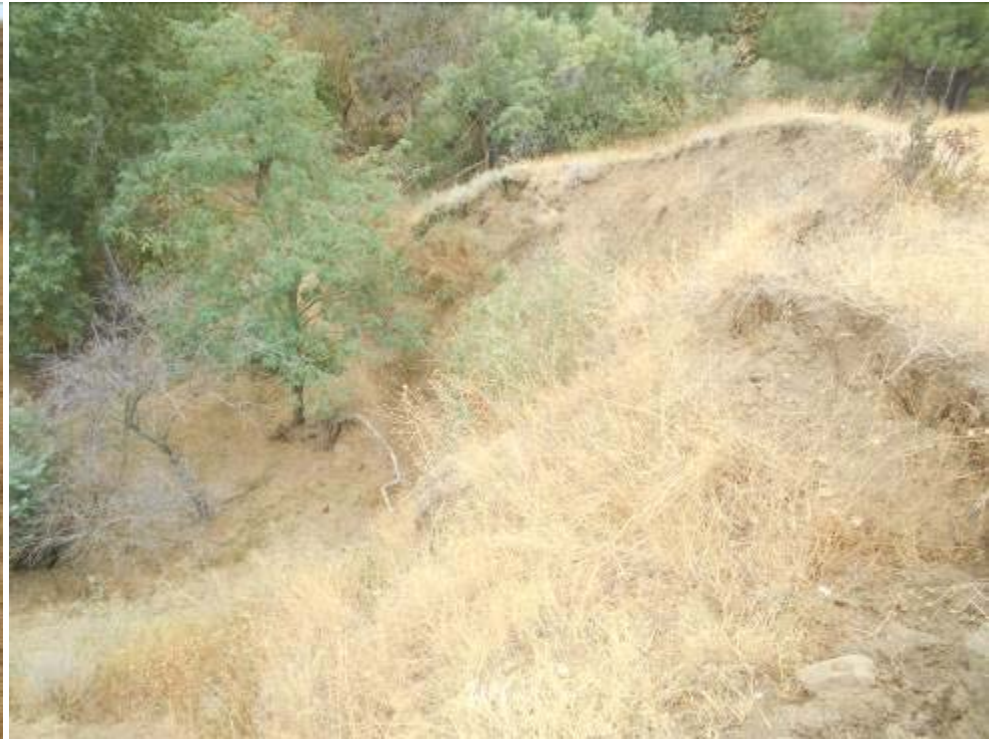
1	მეწყრის № რუკაზე	291
2	ადგილმდებარეობა	მდ.კვირიკობისხევის მარცხენა ფერდზე, ადგილის კოორდინატი: X-488910; Y-4622810.
3	მეწყრული ფერდის გენეზისი და რელიეფის ხასიათი	ჩრდილოეთური ექსპოზიციის ფერდობი, ცვალებადი დახრილობის მქონე საშუალოდ 35-40°-მდე.
4	მეწყრული ფერდის გეოლოგიური აგებულება	საკვლევ ტერიტორია აგებულია საყარაულო, კვარც-არკოზული ქვიშაქვები თიხების და მიკროკონგლომერატების შუაშრეებით.
5	მეწყრული ფერდის ჰიდროგეოლოგიური პირობები	გრუნტის წყლების გამოსავლები არ ფიქსირდება.
6	მეწყრის მდებარეობა ფერდობის ბაზისის მიმართებით	მეწყრული სხეული მოიცავს მდ.კვირიკობისხევის მარცხენა ფერდობს, მეწყრის ბაზისია მდინარის კალაპოტი.
7	მეწყრული სხეულის საერთო დახასიათება	სიგრძე 25 მ, სიგანე 35 მ. სიმძლავრე 0,5-1 მ. ფართობი 0.07 ჰა.
8	მეწყრული სხეულის ამგები ქანები (გეოლოგიური ინდექსი) და მათი საინჟინრო გეოლოგიური დახასიათება	განვითარებული მეოთხეულ ნალექებში.
9	მეწყრის ტიპი და მისი სიღრმე	სანაპირო ტიპის მეწყერი.
10	შედარებითი ასაკი და მეწყრის აქტიურობის ხარისხი	თანამედროვე, პერიოდულად აქტიური.

11	მეწყრის წარმოშობის მიზეზები	გრუნტების დაბალი ფიზიკურ-მექანიკური მახასიათებლები.
12	მეწყრის მიერ გამოწვეული ზარალი და საშიშროების რისკი	საშიშროების რისკი დაბალია.
13	მეწყრის მიმდებარე ფერდობების მდგრადობის დახასიათება	მიმდებარე ფერდობები პოტენციურად მეწყერსაშიშია.
14	მეწყრული სხეულისა და მიმდებარე ფერდობების მდგრადობის ღონისძიებების უზრუნველყოფა	ღონისძიებების გატარება არა მიზანშეწონილია.

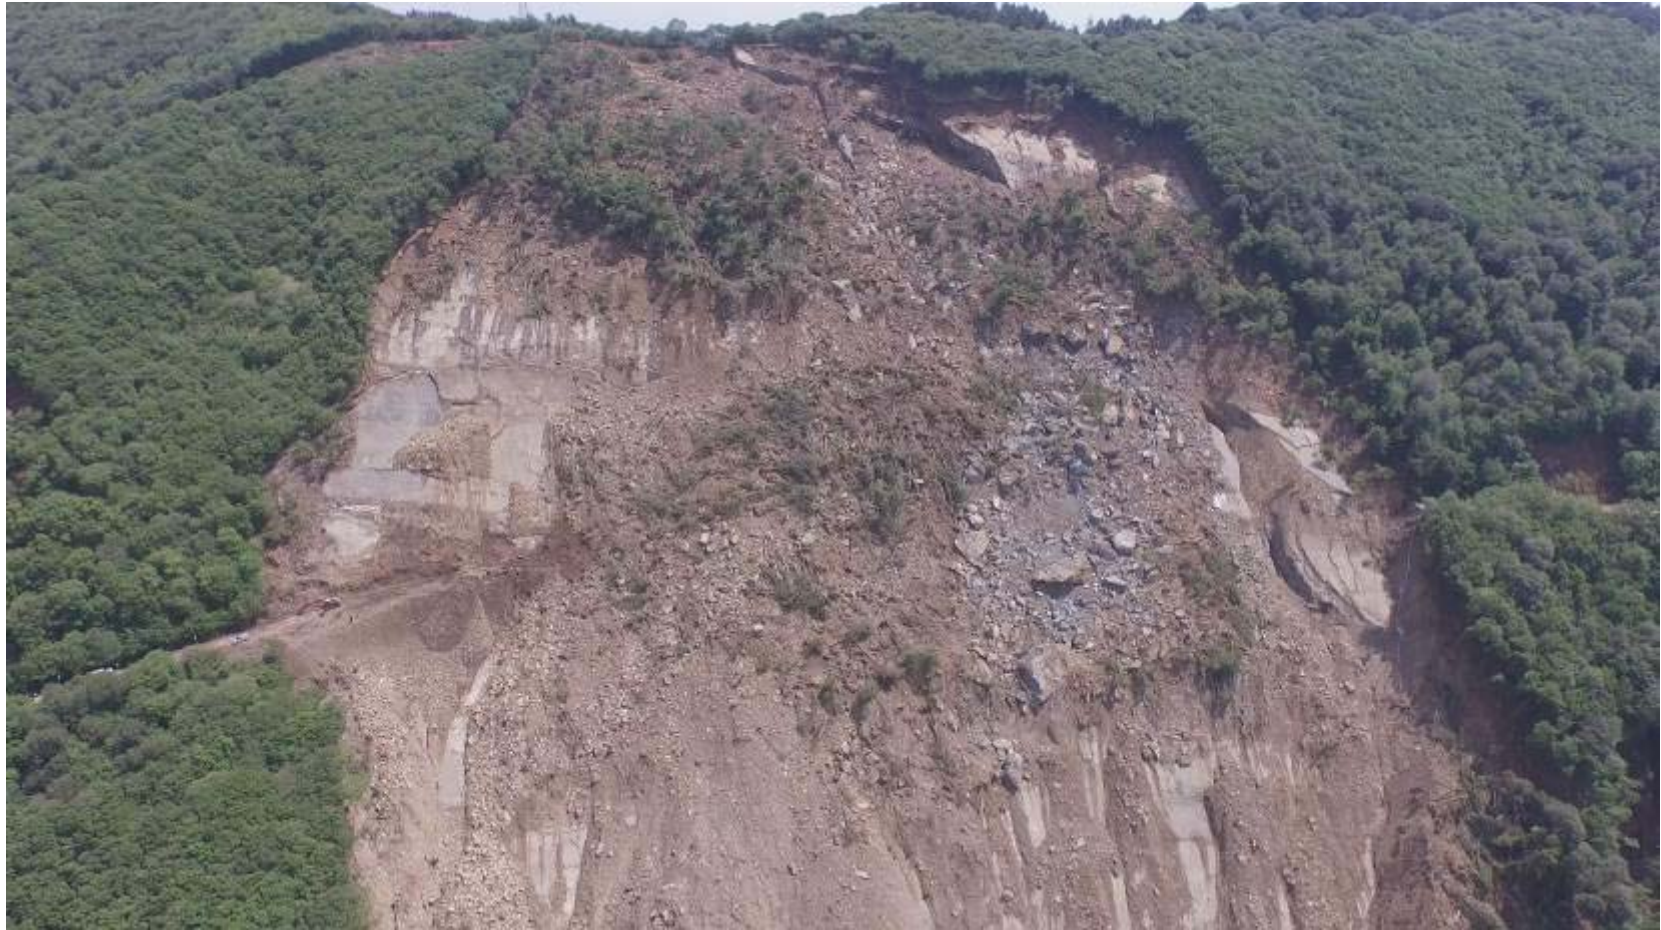
1	მეწყრის № რუკაზე	№ 292
2	ადგილმდებარეობა	ადგილის კოორდინატები: X-473075; Y-4613991. მდ. მტკვრის მარჯვენა სანაპირო, წყნეთი-ახალდაბის მეწყერი.
3	მეწყრული ფერდის გენეზისი და რელიეფის ხასიათი	ჩრდილოური ექსპოზიციის ეროზიულ-დენუდაციური გენეზისის ფერდობი, დახრილობა 35-40-50°
4	მეწყრული ფერდის გეოლოგიური აგებულება	ფერდობი გეოლოგიური თვალსაზრისით აგებულია ქვედა ოლიგოცენური ასაკის ხადუმის ჰორიზონტის (P <sub>3</sub> <sup>1</sup> ) თიხებით და თხელშრეებრივი ქვიშაქვების შუაშრეებით.
5	მეწყრული ფერდის ჰიდროგეოლოგიური პირობები	გრუნტის წყლების გამოსავლები არ ფიქსირდება.
6	მეწყრის მდებარეობა ფერდობის ბაზისის მიმართებით	მეწყერი ბაზისი არის ხევის კალაპოტი.
7	მეწყრული სხეულის საერთო დახასიათება	მეწყრის ფართობია 32ჰა, სიგრძე 1009 მ, სიგანე 283მ.
8	მეწყრული სხეულის ამგები ქანები (გეოლოგიური ინდექსი) და მათი საინჟინრო გეოლოგიური დახასიათება	მეწყრული სხეული აგებულია თანამედროვე (Q <sub>4</sub> ) ნალექებით.
9	მეწყრის ტიპი და მისი სიღრმე	ტექტოსეისმო, კლიმატოგენური მეწყერი არის მოწყვეტილი ტიპის. 10მ

10	შედარებითი ასაკი და მეწყრის აქტიურობის ხარისხი	მეწყერი აქტიურია ნელი დინამიკით.
11	მეწყრის წარმოშობის მიზეზები	ატმოსფერული ნალექებით გრუნტების გადატენიანება, ფიზიკური გამოფიტვა, ფერდობის დახრილობა, კლიმატური და გეოლოგიურ-მორფოლოგიური ფაქტორები.
12	მეწყრის მიერ გამოწვეული ზარალი და საშიშროების რისკი	საშიშროებას წარმოადგენს მოსახლეობისთვის და ინფრასტრუქტურული ობიექტებისთვის (წყნეთი-სამადლოს და წყნეთი-ახალდაბის გზა), მაღალი ძაბვის ელ-გადამცემი ანძები
13	მეწყრის მიმდებარე ფერდობების მდგრადობის დახასიათება	მეწყრის მიმდებარე ფერდობები არამდგრადია.
14	მეწყრული სხეულისა და მიმდებარე ფერდობების მდგრადობის ღონისძიებების უზრუნველყოფა	კომპლექსური კვლევების საფუძველზე დამცავი ღონისძიებების შემუშავება

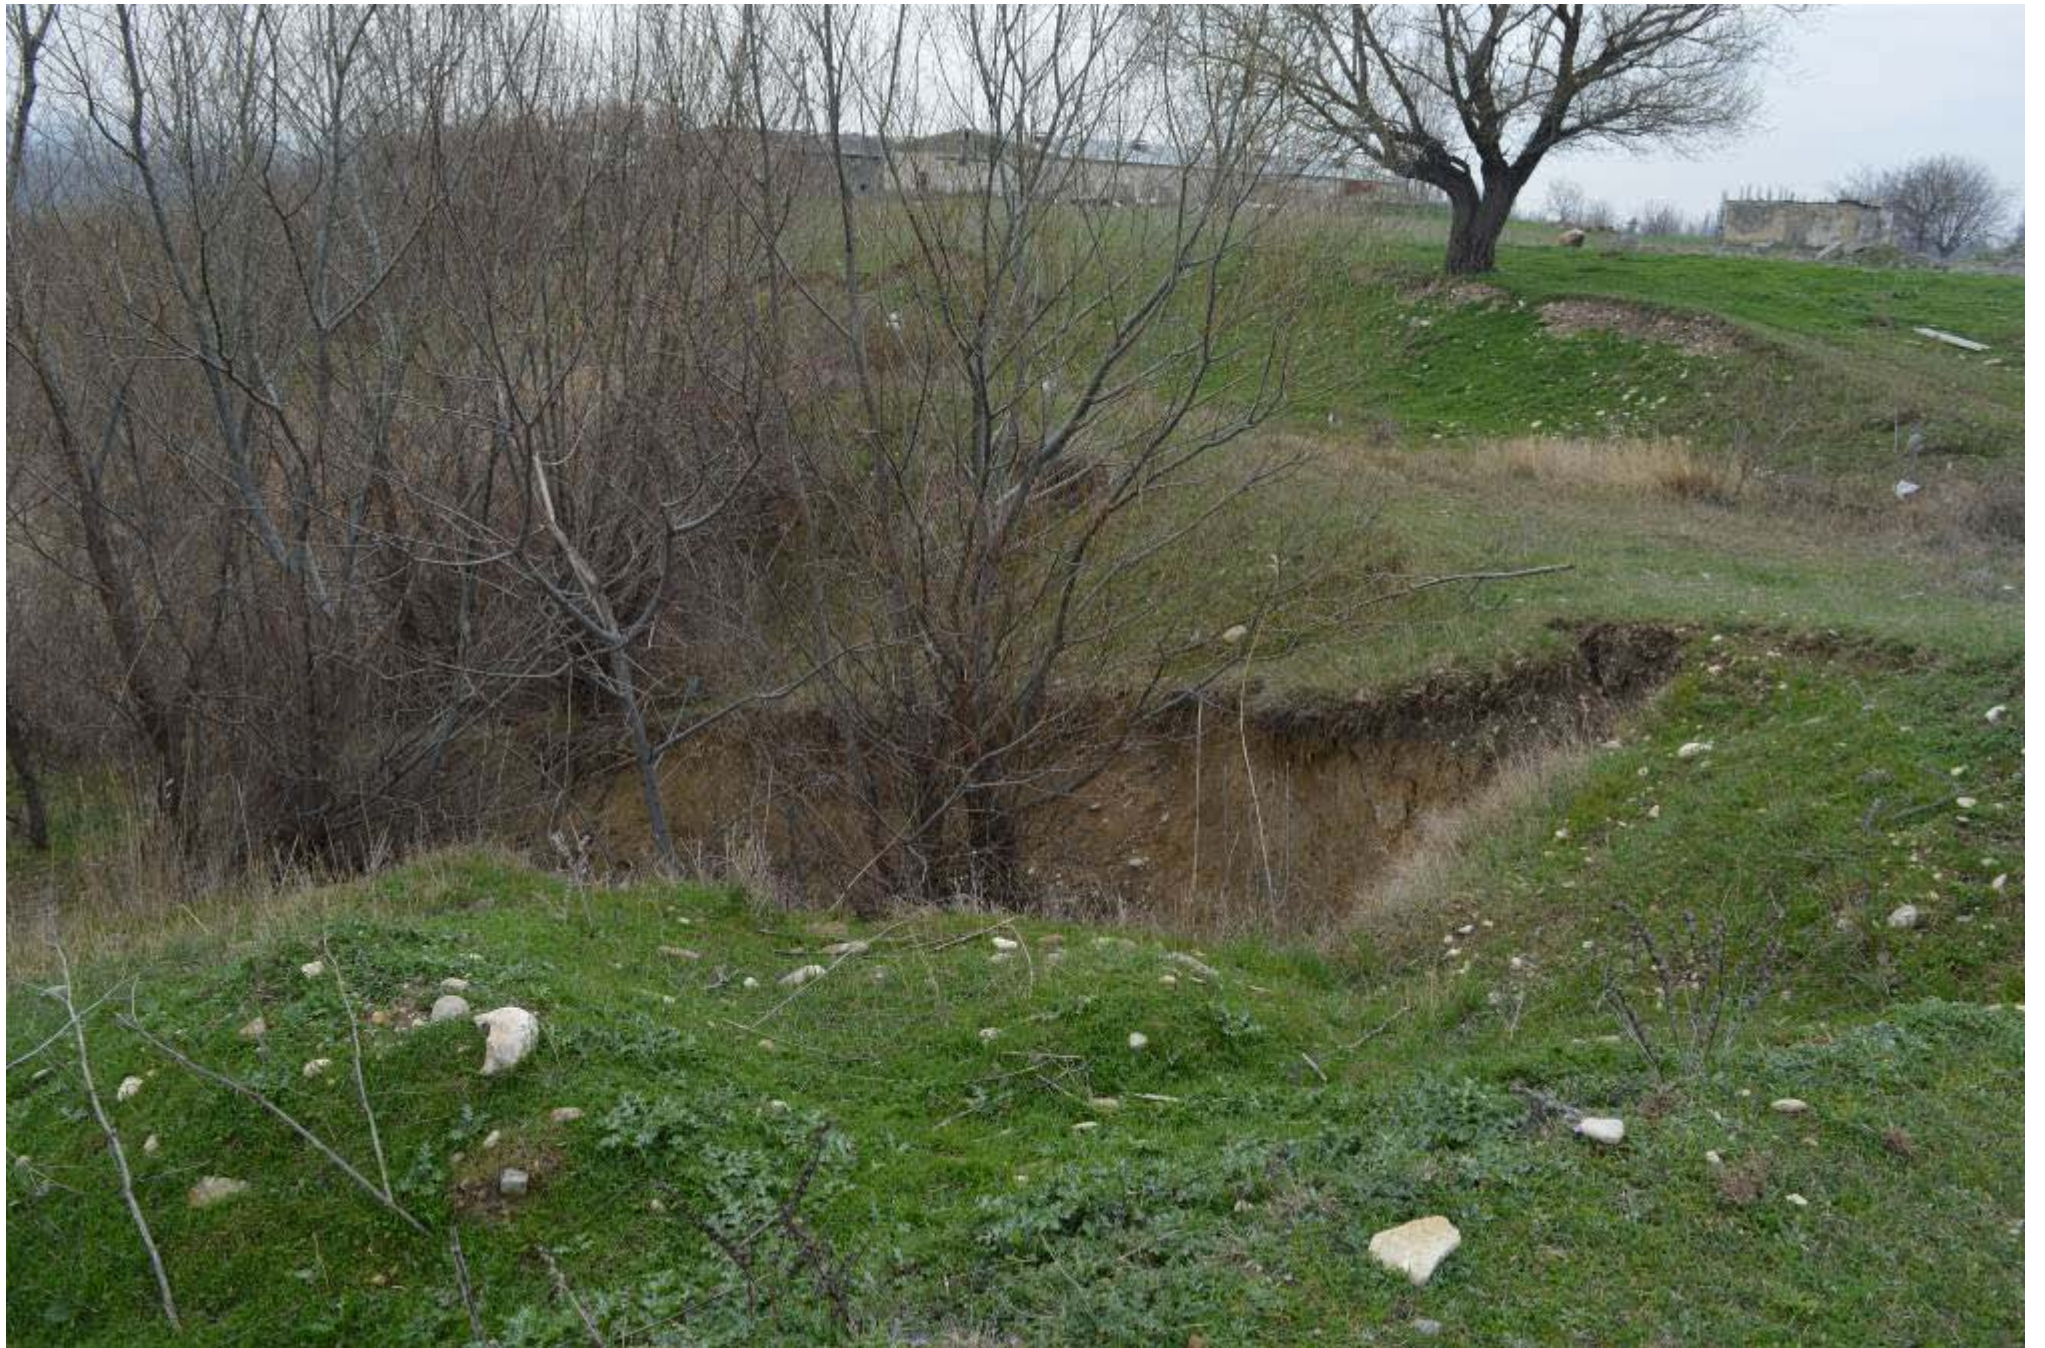
1	მეწყერის № რუკაზე	№ 300
2	ადგილმდებარეობა	ადგილის კოორდინატი: X-500771; Y-4619650. მდებარეობს მდ. ლოჭინის მარჯვენა უსახელო შენაკადის მარცხენა ფერდობზე.
3	მეწყერული ფერდის გენეზისი და რელიეფის ხასიათი	ეროზიულ-დენუდაციური გენეზისის ფერდობის ექსპოზიცია სამხრეთ-დასავლურია, ხოლო საშუალო ქანობი 20-25°.
4	მეწყერული ფერდის გეოლოგიური აგებულება	მეწყერული ფერდის გეოლოგიურ აგებულებაში მონაწილეობენ შუა და ზედა ოლიგოცენური ასაკის (N <sub>3</sub> <sup>2+3</sup> ) ნალექები, ლითოლოგიურად წარმოდგენილი თიხოვანი და ქვიშიან-თიხოვანი ქანებით, რომლებიც გადაფარულია მძლავრი მეოთხეული ნალექებით.
5	მეწყერული ფერდის ჰიდროგეოლოგიური პირობები	ფიქსირდება წყლის გამოსავლები
6	მეწყერის მდებარეობა ფერდობის ბაზისის მიმართებით	მეწყერი მოცავს ფერდობის ქვედა ნაწილს და მისი ბაზისი ხევის ძირია.
7	მეწყერული სხეულის საერთო დახასიათება	მეწყერის ფართობი 0.09 ჰა, სიგრძე - 20მ, სიგანე - 45მ. მეწყერი რეგრესიულად ვითარდება, ფიქსირდება დაჭაობებული ადგილები.

8	მეწყერული სხეულის ამგები ქანები (გეოლოგიური ინდექსი) და მათი საინჟინრო გეოლოგიური დახასიათება	მეწყერი განვითარებულია მეოთხეულ ნალექებში.
9	მეწყერის ტიპი და მისი სიღრმე	სანაპირო-კლიმატოგენური, ჩამოქცევითი ტიპის მეწყერი, მისი სიმძლავრე 1-2 მ-ია.
10	შედარებითი ასაკი და მეწყერის აქტიურობის ხარისხი	მეწყერი თანამედროვეა, აქტიური ნელი დინამიკით.
11	მეწყერის წარმოშობის მიზეზები	მეწყერის წარმოშობის მიზეზი გეოლოგიურ-გეომორფოლოგიურია.
12	მეწყერის მიერ გამოწვეული ზარალი და საშიშროების რისკი	მეწყერის მიერ გამოწვეული ზარალი უმნიშვნელოა, ხოლო საშიშროების რისკი დაბალი.
13	მეწყერის მიმდებარე ფერდობების მდგრადობის დახასიათება	მეწყერის მიმდებარე ფერდობები არამდგრადია.
14	მეწყერული სხეულისა და მიმდებარე ფერდობების მდგრადობის ღონისძიებების უზრუნველყოფა	ამ ეტაპზე არ საჭიროებს ღონისძიებების გატარებას.

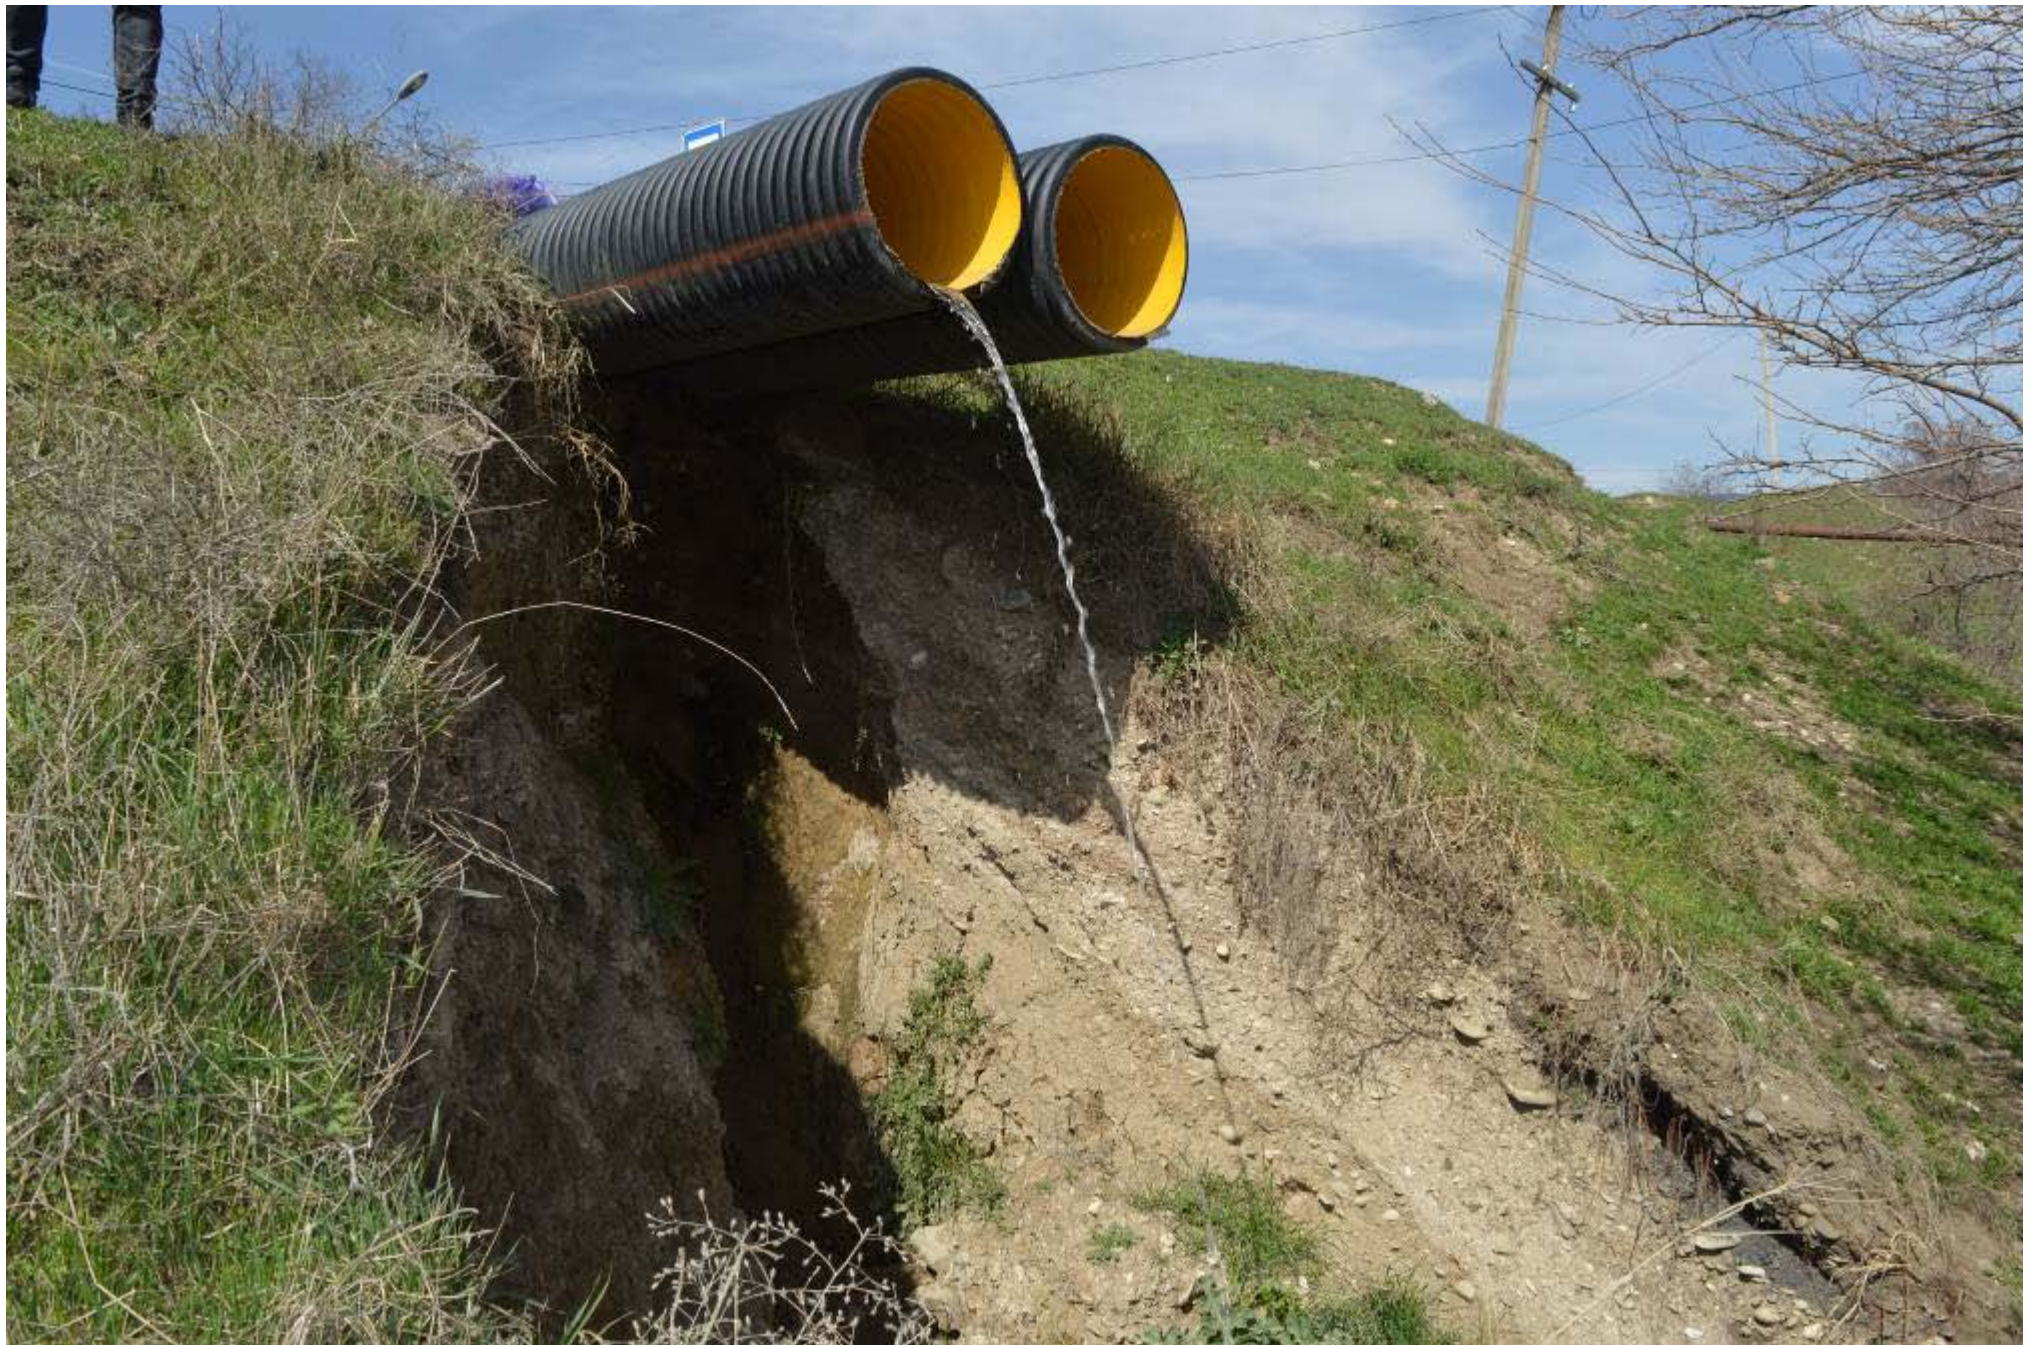
1	მეწყერის № რუკაზე	№ 303
2	ადგილმდებარეობა	ადგილის კოორდინატები: X-496968; Y-4619085. მდებარეობს სოფ. დიდი ლილოს სამხრეთ ნაწილში, მდ. ხევადალს მარჯვენა ბორტზე.
3	მეწყერული ფერდის გენეზისი და რელიეფის ხასიათი	ეროზიულ-დენუდაციური გენეზისის ფერდობის ექსპოზიცია სამხრეთ-დასავლურია, ხოლო საშუალო ქანობი 30-35°.
4	მეწყერული ფერდის გეოლოგიური აგებულება	მეწყერული ფერდის გეოლოგიურ აგებულებაში მონაწილეობენ შუა და ზედა ოლიგოცენური ასაკის ( $N_3^{2+3}$ ) ნალექები, ლითოლოგიურად წარმოდგენილი თიხოვანი და ქვიშიან-თიხოვანი ქანებით, რომლებიც გადაფარულია მძლავრი მეოთხეული ნალექებით.
5	მეწყერული ფერდის ჰიდროგეოლოგიური პირობები	წყლის გამოსავლები არ ფიქსირდება.
6	მეწყერის მდებარეობა ფერდობის ბაზისის მიმართებით	მეწყერი მოცავს ფერდობის ქვედა ნაწილს და მისი ბაზისი ხევის ძირია.
7	მეწყერული სხეულის საერთო დახასიათება	მეწყერის ფართობი 0.05 ჰა, სიგრძე - 10მ, სიგანე - 15მ. მეწყერი რეგრესიულად ვითარდება.
8	მეწყერული სხეულის ამგები ქანები (გეოლოგიური ინდექსი) და მათი საინჟინრო გეოლოგიური დახასიათება	მეწყერი განვითარებულია მეოთხეულ ნალექებში.

9	მეწყის ტიპი და მისი სიღრმე	სანაპირო-კლიმატოგენური, ჩამოქცევითი ტიპის მეწყერი, წარმოქნილი ხრამის ჩაჭრილია 5 მ-ით.
10	შედარებითი ასაკი და მეწყერის აქტიურობის ხარისხი	მეწყერი თანამედროვეა, აქტიური ნელი დინამიკით.
11	მეწყერის წარმოშობის მიზეზები	მეწყერის წარმოშობის მიზეზი ანთროპოგენურია. სანიაღვრე არხი პირდაპირ მიშვებულია ხევში და იხრამება ამის გამო.
12	მეწყერის მიერ გამოწვეული ზარალი და საშიშროების რისკი	ზიანდება საავტომობილო გზა, ხოლო საშიშროების რისკი დაბალი.
13	მეწყერის მიმდებარე ფერდობების მდგრადობის დახასიათება	მეწყერის მიმდებარე ფერდობები არამდგრადია.
14	მეწყერული სხეულისა და მიმდებარე ფერდობების მდგრადობის ღონისძიებების უზრუნველყოფა	სანიაღვრე არხის იზოლირებული გაყვანა ხევში.

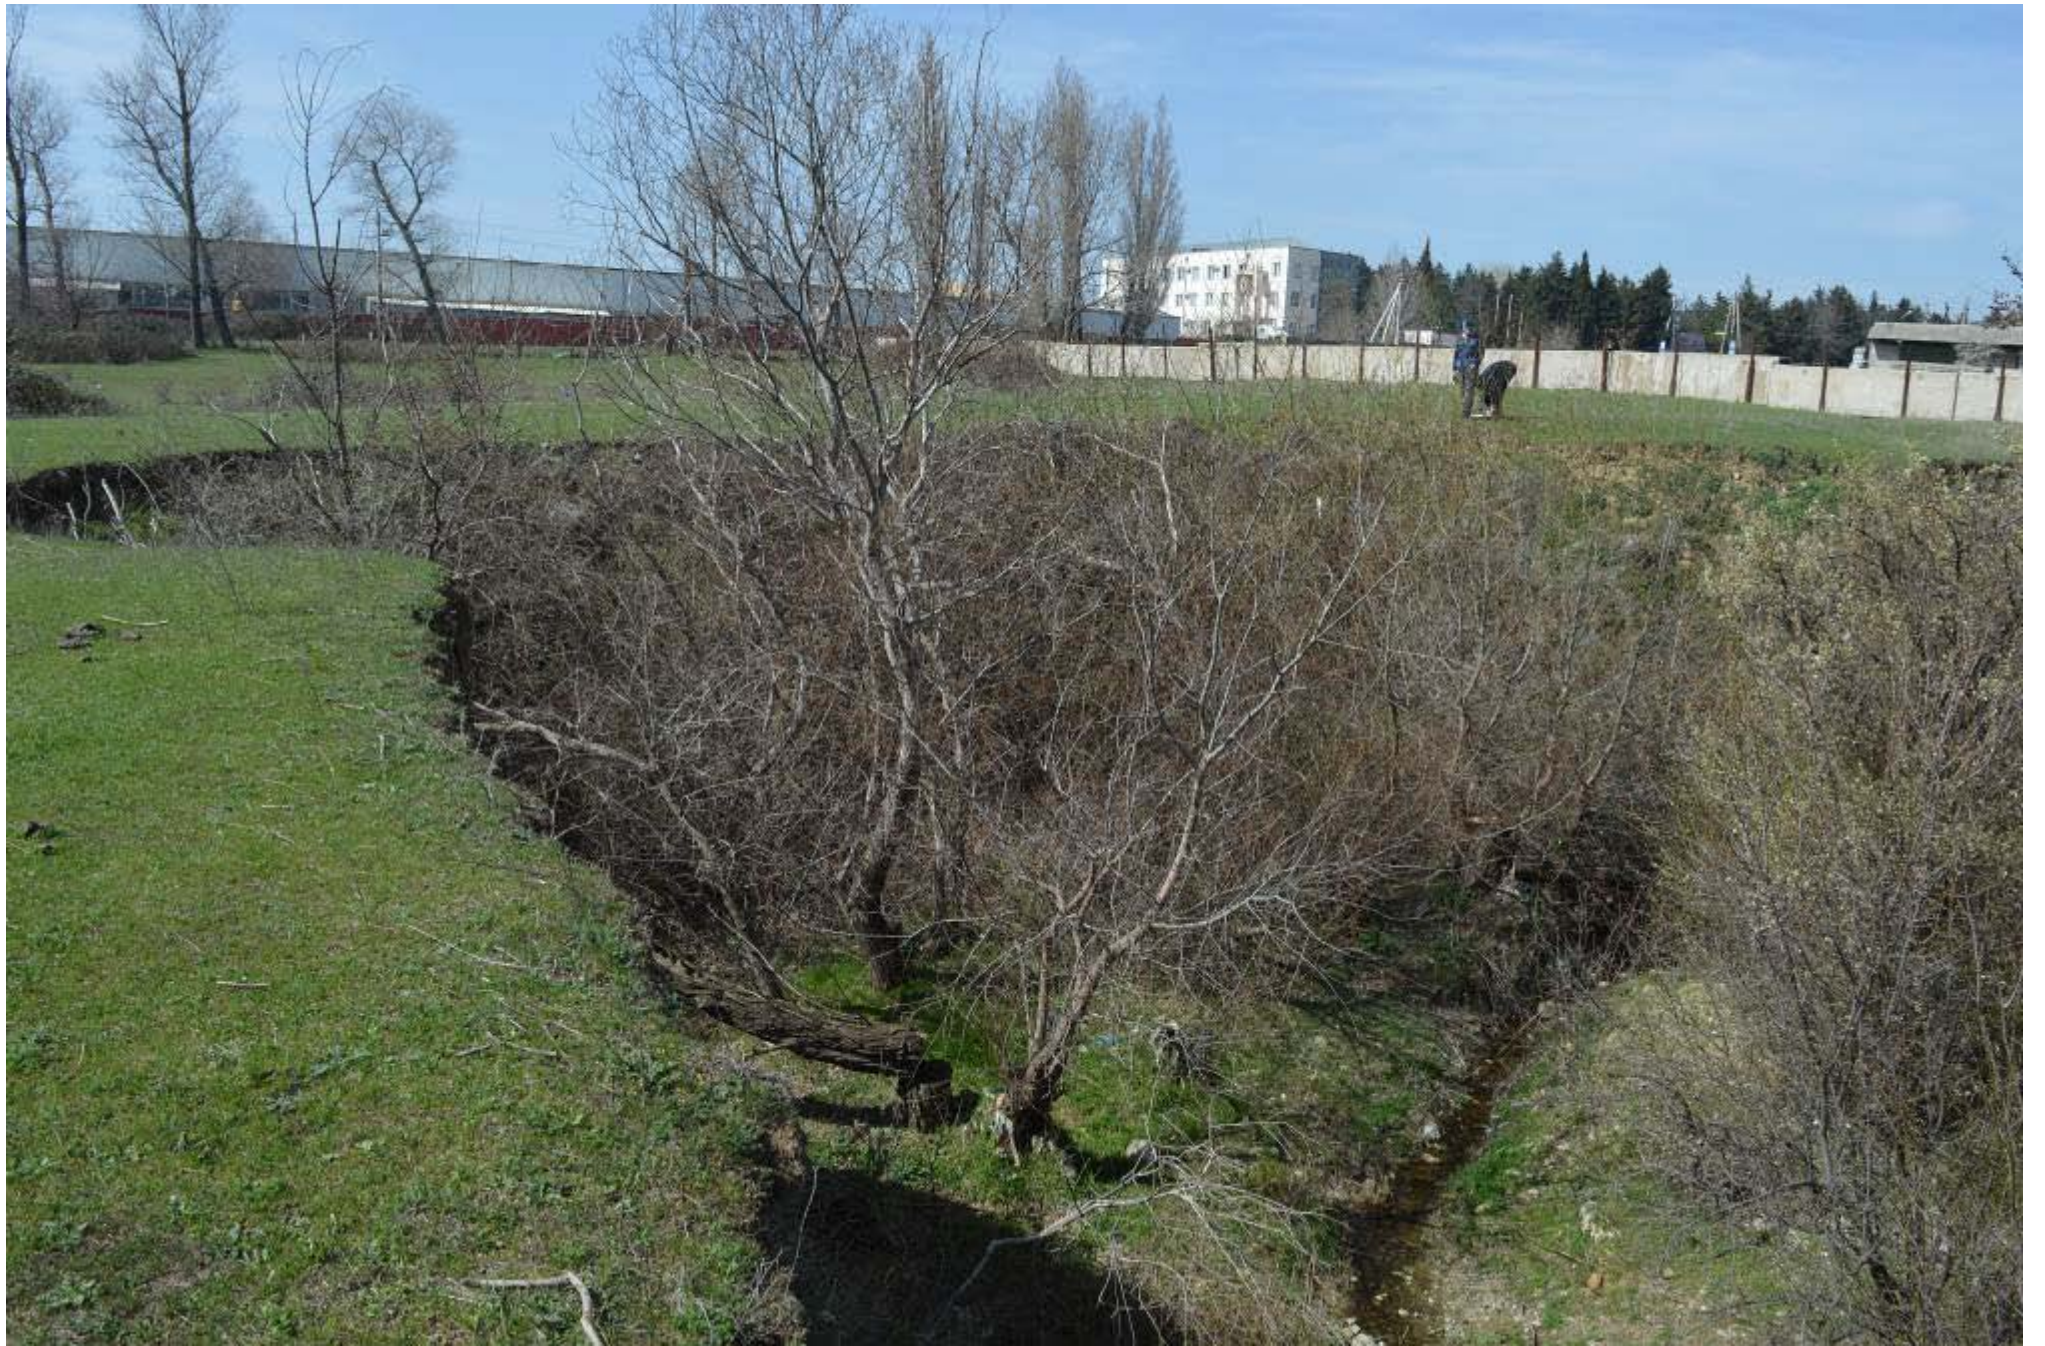
1	მეწყერის № რუკაზე	№ 304
2	ადგილმდებარეობა	ადგილის კოორდინატები: X-496921; Y-4618153. მდებარეობს ხევადალას ხევის მარჯვენა ბორტზე.
3	მეწყერული ფერდის გენეზისი და რელიეფის ხასიათი	მეწყერული ფერდი ეროზიული გენეზისისაა, ექსპოზიცია აღმოსავლური, ხოლო საშუალო დახრილობა - 15-20°.
4	მეწყერული ფერდის გეოლოგიური აგებულება	მეწყერული ფერდის გეოლოგიურ აგებულებაში მონაწილეობენ კოწახურის წყების (N <sub>1</sub> <sup>1cz</sup> ) ნალექები, ლითოლოგიურად წარმოდგენილი მუქი, თხელშრებრივი თიხებით და ქვიშაქვებით. ეს ქანები გადაფარულია მძლავრი მეოთხეული ნალექებით.
5	მეწყერული ფერდის ჰიდროგეოლოგიური პირობები	წყლის გამოსავლები არ ფიქსირდება.
6	მეწყერის მდებარეობა ფერდობის ბაზისის მიმართებით	მეწყერი მოიცავს მთლიან ტერასულ საფეხურს და მისი ბაზისი ხევის ძირია.
7	მეწყერული სხეულის საერთო დახასიათება	მეწყერის ფართობი 0.04ჰა, სიგრძე- 10მ, სიგანე- 35მ.
8	მეწყერული სხეულის ამგები ქანები (გეოლოგიური ინდექსი) და მათი საინჟინრო გეოლოგიური დახასიათება	მეწყერი განვითარებულია მეოთხეულ ნალექებში.

9	მეწყის ტიპი და მისი სიღრმე	სანაპირო ტიპის მეწყერი, სიმძლავრე 2-3მ.
10	შედარებითი ასაკი და მეწყერის აქტიურობის ხარისხი	მეწყერი თანამედროვეა, აქტიური ნელი დინამიკით.
11	მეწყერის წარმოშობის მიზეზები	მეწყერის წარმოშობის მიზეზი მდინარის მიერ ფერდობის ძირის გამორეცხვა.
12	მეწყერის მიერ გამოწვეული ზარალი და საშიშროების რისკი	აზიანებს სასოფლო-სამეურნეო მიწის ნაკვეთს, საშისროების რისკი დაბალი.
13	მეწყერის მიმდებარე ფერდობების მდგრადობის დახასიათება	მიმდებარე ფერდობები არამდგრადია.
14	მეწყერული სხეულისა და მიმდებარე ფერდობების მდგრადობის ღონისძიებების უზრუნველყოფა	გაბიონის მოწყობა დამწყერილი ადგილის მთელ გაყოლებაზე.

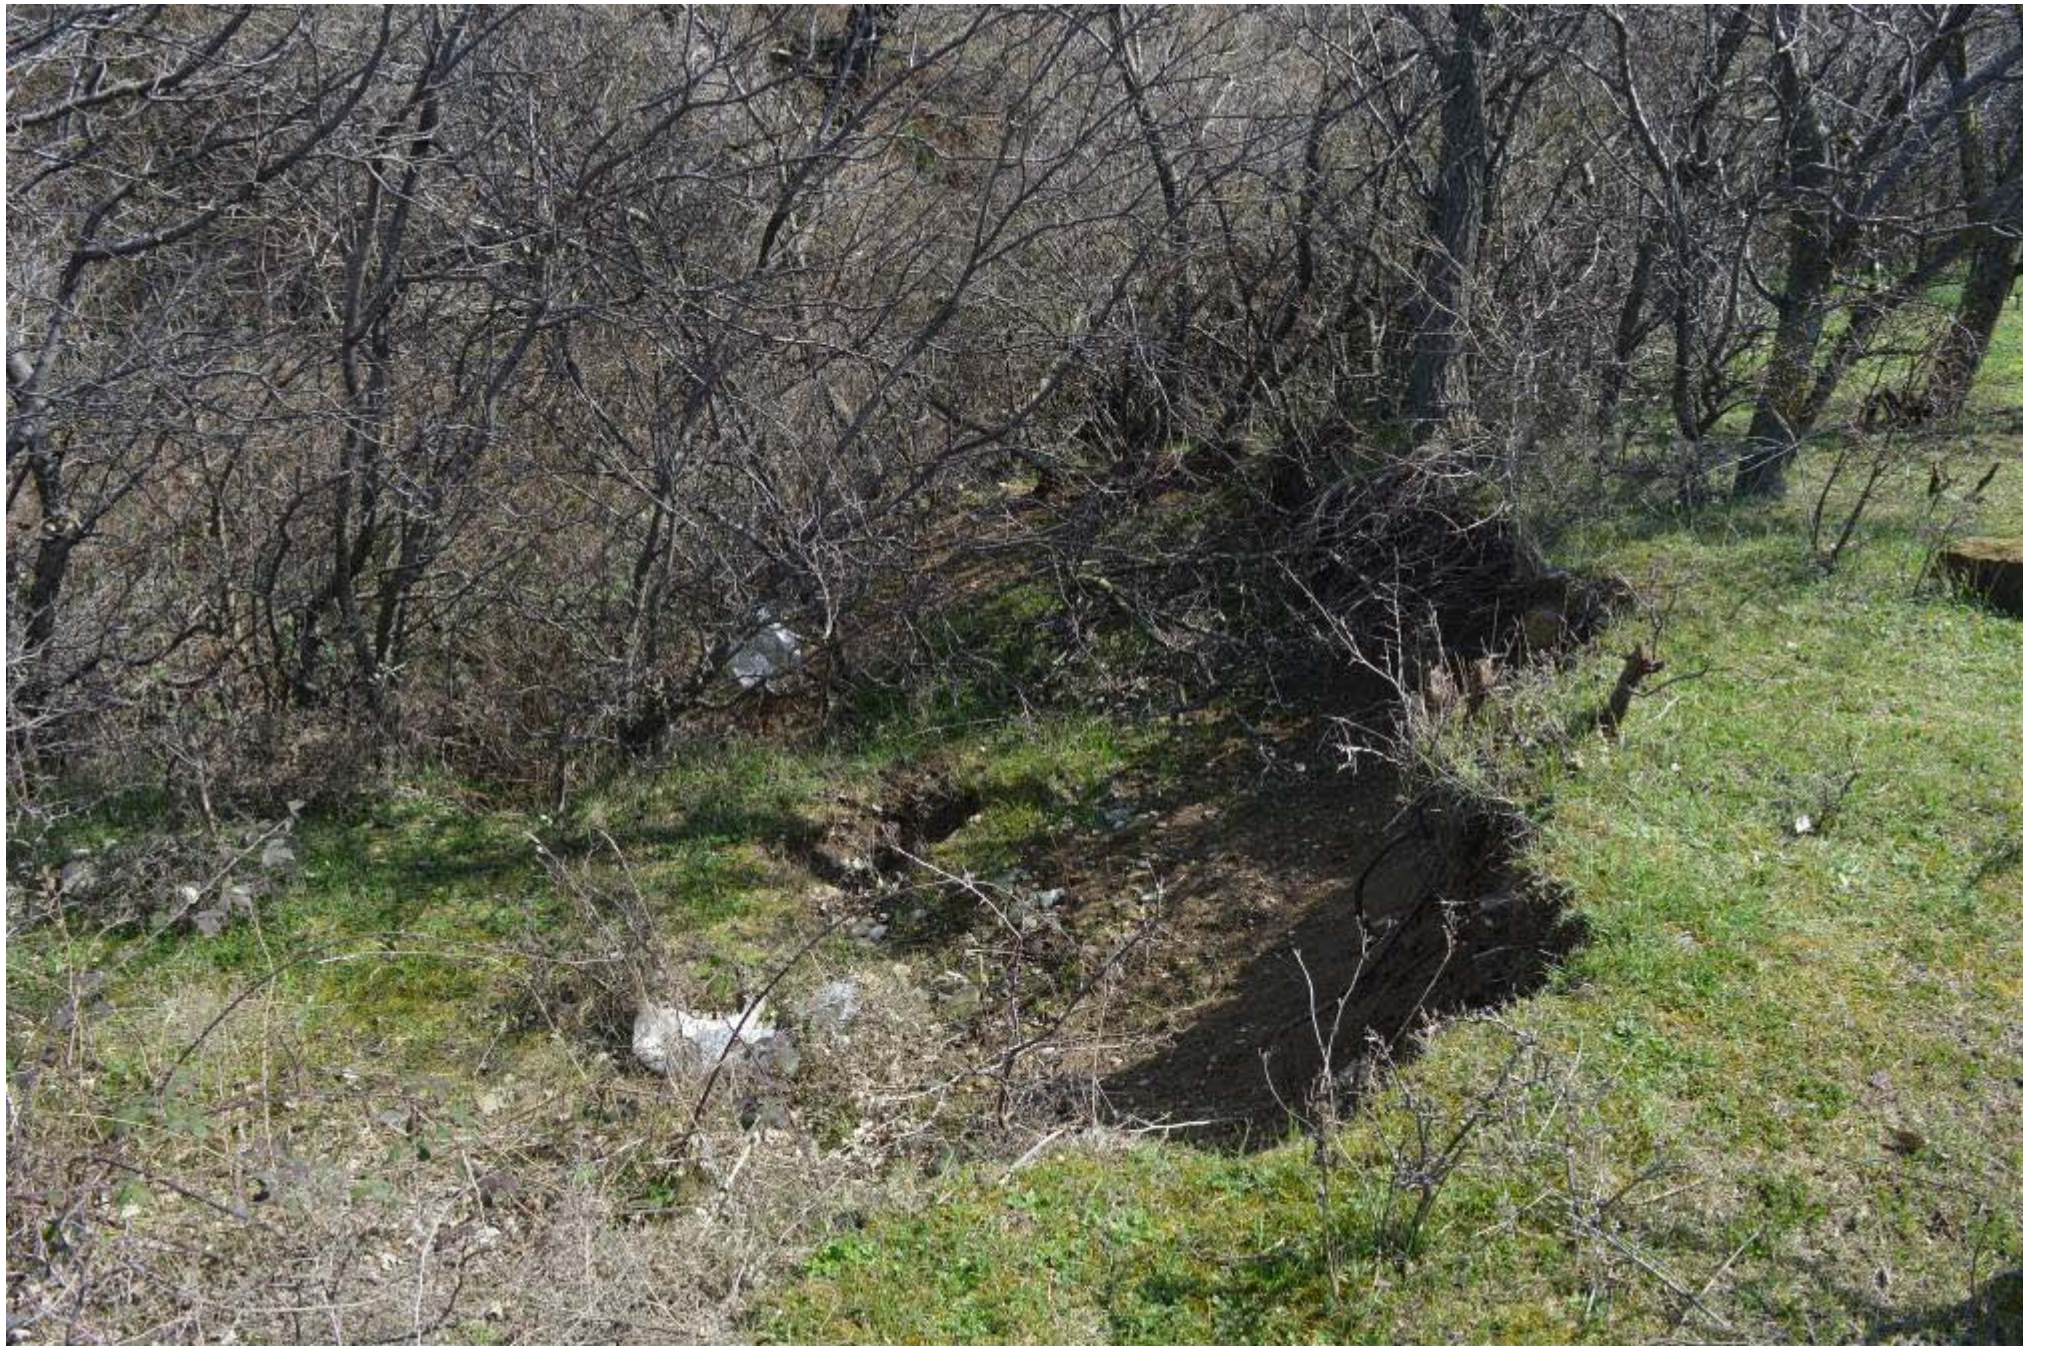
1	მეწყერის № რუკაზე	№ 305
2	ადგილმდებარეობა	ადგილის კოორდინატები: X-496909; Y-4617989. მდებარეობს ხევადალას ხევის მარჯვენა ბორტზე.
3	მეწყერული ფერდის გენეზისი და რელიეფის ხასიათი	მეწყერული ფერდი ეროზიული გენეზისისაა, ექსპოზიცია ჩრდილო-აღმოსავლური, ხოლო საშუალო დახრილობა - 15-20°.
4	მეწყერული ფერდის გეოლოგიური აგებულება	მეწყერული ფერდის გეოლოგიურ აგებულებაში მონაწილეობენ კოწახურის წყების (N <sub>1</sub> <sup>1cz</sup> ) ნალექები, ლითოლოგიურად წარმოდგენილი მუქი, თხელშრებრივი თიხებით და ქვიშაქვებით. ეს ქანები გადაფარულია მძლავრი მეოთხეული ნალექებით.
5	მეწყერული ფერდის ჰიდროგეოლოგიური პირობები	წყლის გამოსავლები არ ფიქსირდება.
6	მეწყერის მდებარეობა ფერდობის ბაზისის მიმართებით	მეწყერი მოიცავს მთლიან ტერასულ საფეხურს და მისი ბაზისი ხევის ძირია.
7	მეწყერული სხეულის საერთო დახასიათება	მეწყერის ფართობი - 0.0153ა, სიგრძე- 12მ, სიგანე- 20მ.
8	მეწყერული სხეულის ამგები ქანები (გეოლოგიური ინდექსი) და მათი საინჟინრო გეოლოგიური დახასიათება	მეწყერი განვითარებულია მეოთხეული ასაკის ყავისფერ თიხა-თიხნაროვან ნალექებში.

9	მეწყის ტიპი და მისი სიღრმე	სანაპირო ტიპის მეწყერი, სიმძლავრე 2მ-მდე.
10	შედარებითი ასაკი და მეწყერის აქტიურობის ხარისხი	მეწყერი თანამედროვეა, აქტიური ნელი დინამიკით.
11	მეწყერის წარმოშობის მიზეზები	მეწყერის წარმოშობის მიზეზი მდინარის მიერ ფერდობის ძირის გამორეცხვაა.
12	მეწყერის მიერ გამოწვეული ზარალი და საშიშროების რისკი	აზიანებს სასოფლო-სამეურნეო მიწის ნაკვეთს, საშისროების რისკი დაბალი.
13	მეწყერის მიმდებარე ფერდობების მდგრადობის დახასიათება	მიმდებარე ფერდობები არამდგრადია.
14	მეწყერული სხეულისა და მიმდებარე ფერდობების მდგრადობის ღონისძიებების უზრუნველყოფა	გაბიონის მოწყობა დამწყერილი ადგილის მთელ გაყოლებაზე.

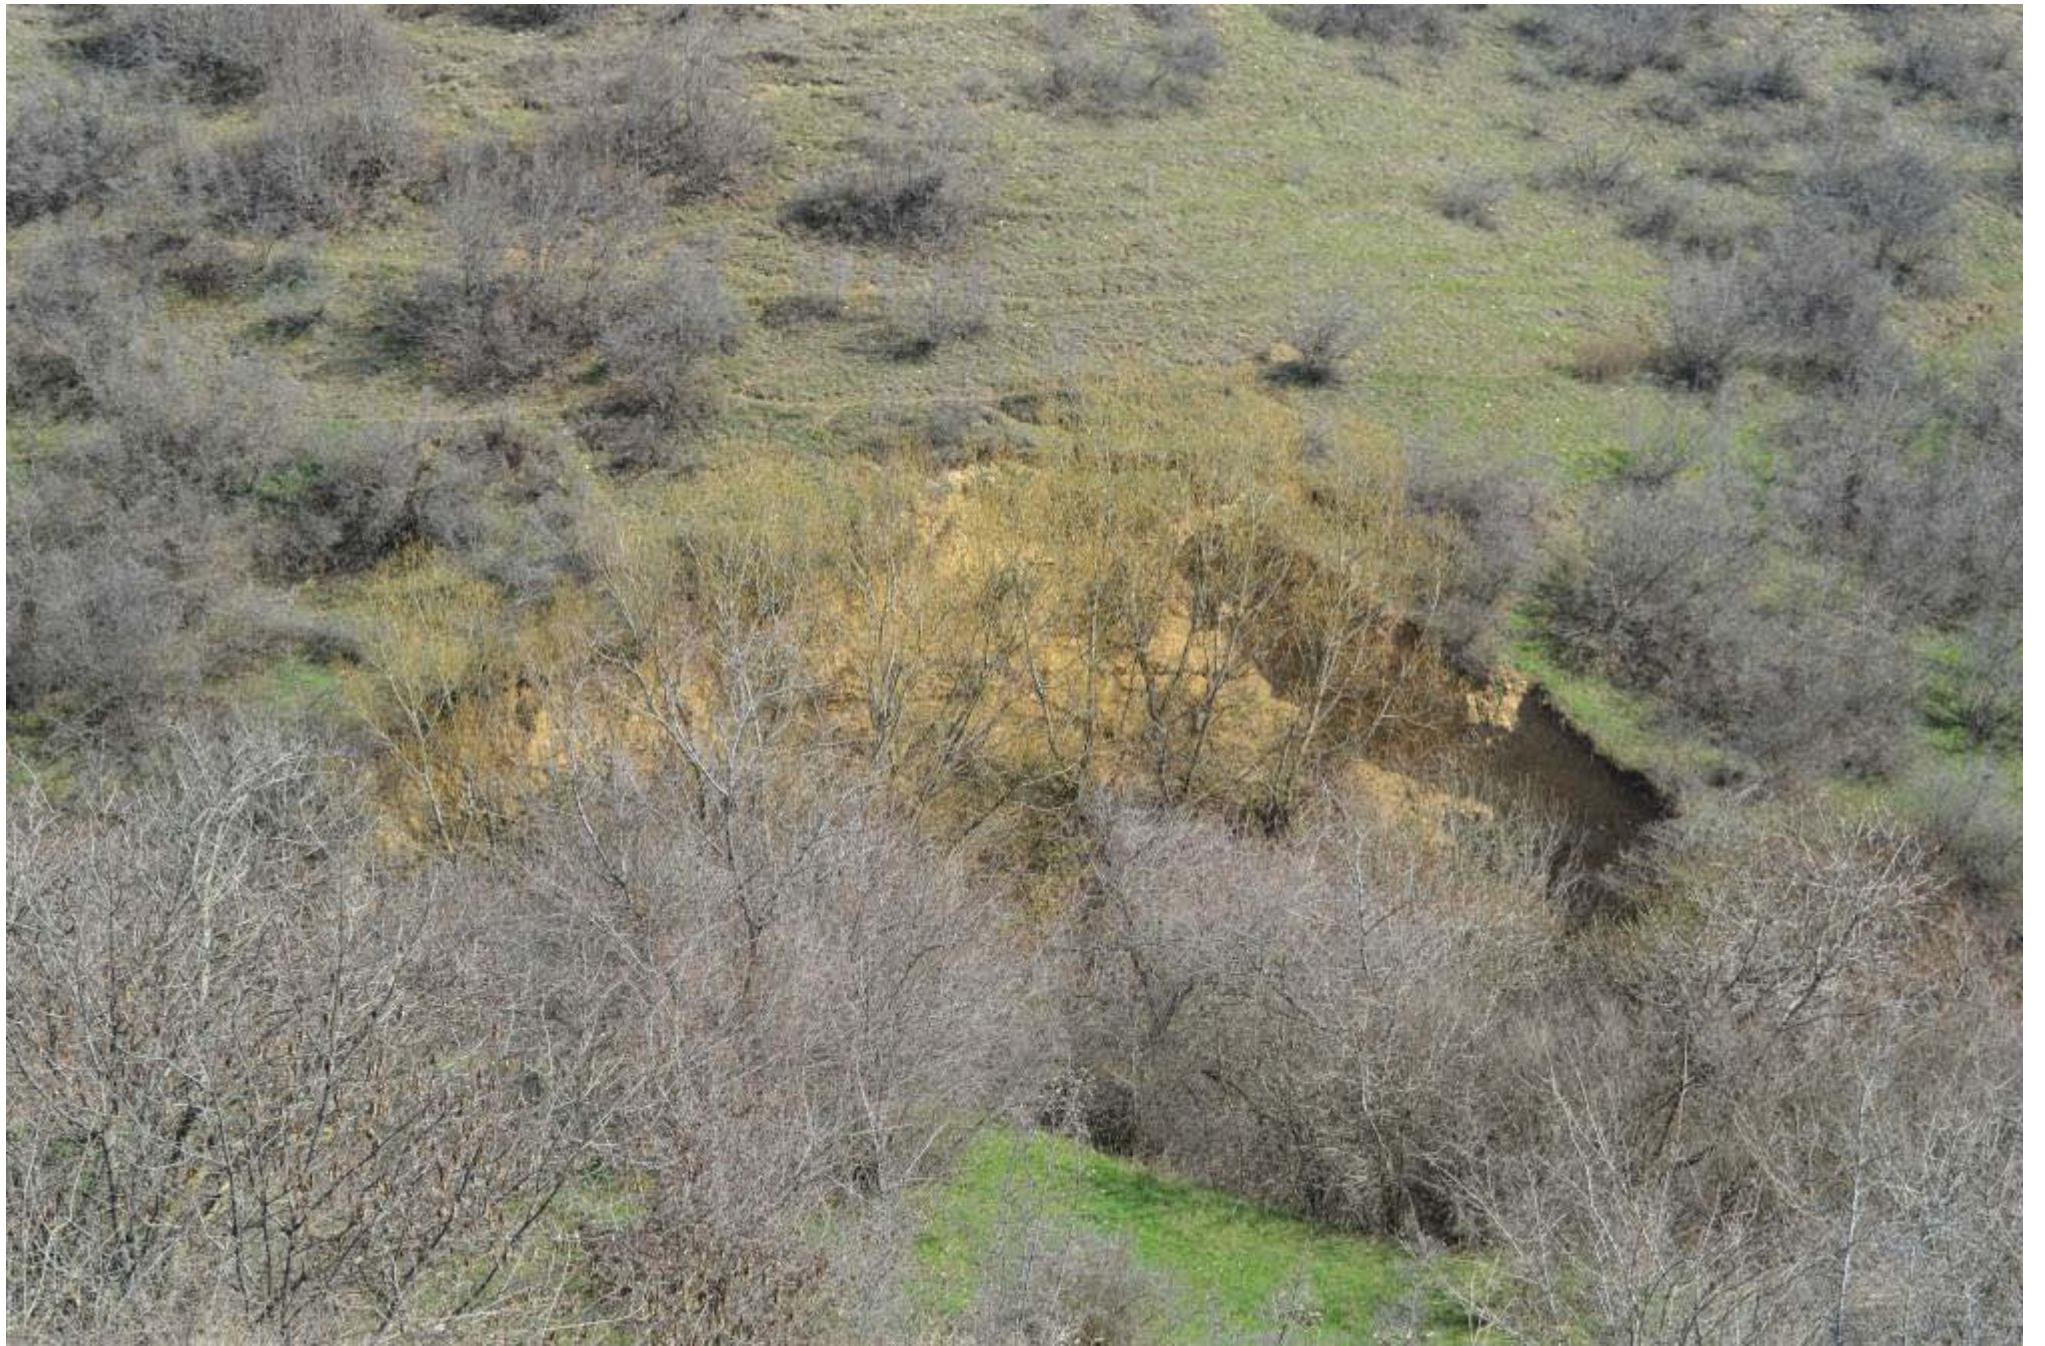
1	მეწყერის № რუკაზე	№ 306
2	ადგილმდებარეობა	ადგილის კოორდინატი: X-496197; Y-4618855. მდებარეობს მჭამელა ხევის მარცხენა ბორტზე.
3	მეწყერული ფერდის გენეზისი და რელიეფის ხასიათი	მეწყერული ფერდი ეროზიულ-დენუდაციური გენეზისისაა, ექსპოზიცია ჩრდილო-დასავლურია, ხოლო საშუალო დახრილობა - 45-50°.
4	მეწყერული ფერდის გეოლოგიური აგებულება	მეწყერული ფერდის გეოლოგიურ აგებულებაში მონაწილეობენ ქვედა ოლიგოცენური (ხადუმის ჰორიზონტი) ასაკის (P <sub>3</sub> <sup>1</sup> ) ნალექები, ლითოლოგიურად წარმოდგენილი თიხებით თხელშრეებრივი ქვიშაქვების შუაშრეებით.
5	მეწყერული ფერდის ჰიდროგეოლოგიური პირობები	წყლის გამოსავლები არ ფიქსირდება.
6	მეწყერის მდებარეობა ფერდობის ბაზისის მიმართებით	მეწყერი მოიცავს ფერდობის ქვედა ნაწილს და მისი ბაზისი ხევის ძირია.
7	მეწყერული სხეულის საერთო დახასიათება	მეწყერის ფართობი - 0.03ჰა, სიგრძე- 30მ, სიგანე- 12მ.
8	მეწყერული სხეულის ამგები კანები (გეოლოგიური ინდექსი) და მათი საინჟინრო გეოლოგიური დახასიათება	მეწყერი განვითარებულია მეოთხეული ასაკის ყავისფერ თიხა-თიხნაროვან ნალექებში.

9	მეწყერის ტიპი და მისი სიღრმე	სანაპირო , ჩამოქცევითი ტიპის მეწყერი, სიმძლავრე 5მ-მდე.
10	შედარებითი ასაკი და მეწყერის აქტიურობის ხარისხი	მეწყერი თანამედროვეა, აქტიური ნელი დინამიკით.
11	მეწყერის წარმოშობის მიზეზები	მეწყერის წარმოშობის მიზეზი გეოლოგიურ-გეომორფოლოგიურია.
12	მეწყერის მიერ გამოწვეული ზარალი და საშიშროების რისკი	მეწყერის მიერ გამოწვეული ზარალი უმნიშვნელოა, საშისროების რისკი დაბალი.
13	მეწყერის მიმდებარე ფერდობების მდგრადობის დახასიათება	მიმდებარე ფერდობები არამდგრადია.
14	მეწყერული სხეულისა და მიმდებარე ფერდობების მდგრადობის ღონისძიებების უზრუნველყოფა	არ საჭიროებს მეწყერსაწინააღმდეგო ღონისძიებების გატარებას.
