# მეწყრის ფურცელი № 1

თარიღი: 27.11.2017 ბაკურ ჯინორია, გიორგი გაფრინდაშვილი

1	მეწყრის # რუკაზე	1
2	ადგილმდებარეობა	X-491381, Y-4623485 მდ. კვირიკობის ხევის მარცხენა უსახელო შენაკადის მარცხენა ფერდობი
3	მეწყრული ფერდობის გენეზისი და რელიეფის ხასიათი	ჩრდილოური ექსპოზიციის 25-30° დახრილობის, ჩრდილოეთ ექსპოზიციის ფერდობი
4	მეწყრული ფერდობის გეოლოგიური აგებულება	მეწყრის ფერდობის გეოლოგიურ აგებულებაში მონაწილეობენ ქვედა მიოცენური ასაკის, კოწახურის იარუსის ნალექებით (N <sub>1</sub> <sup>1</sup> cz), რომლებიც წარმოდგენილია მუქი, თხელშრეებრივი თიხებით და ქვიშაქვებით
5	მეწყრული ფერდობის ჰიდროგეოლოგიური პირობები	ზედაპირზე გრუნტის წყლების გამოსავლები არ ფიქსირდება.
6	მეწყრის ბაზისის მდებარეობა ფერდობთან მიმართებაში	მეწყრის ბაზისი არის ხეობის კალაპოტი
7	მეწყრული სხეულის საერთო დახასიათება	მეწყრის სიგრძე: 15 მ სიგანე: 10 მ ფართობი: 0.054 ჰა. მეწყრულ სხეულზე ფიქსირდება ძირითადი ქანების გამოსავლები. ხეობის ძირი დაფარულია ხე-მცენარეულობით. მიმდებარე ფერდობები და ხეობის დიდი ნაწილი მეწყრულია.

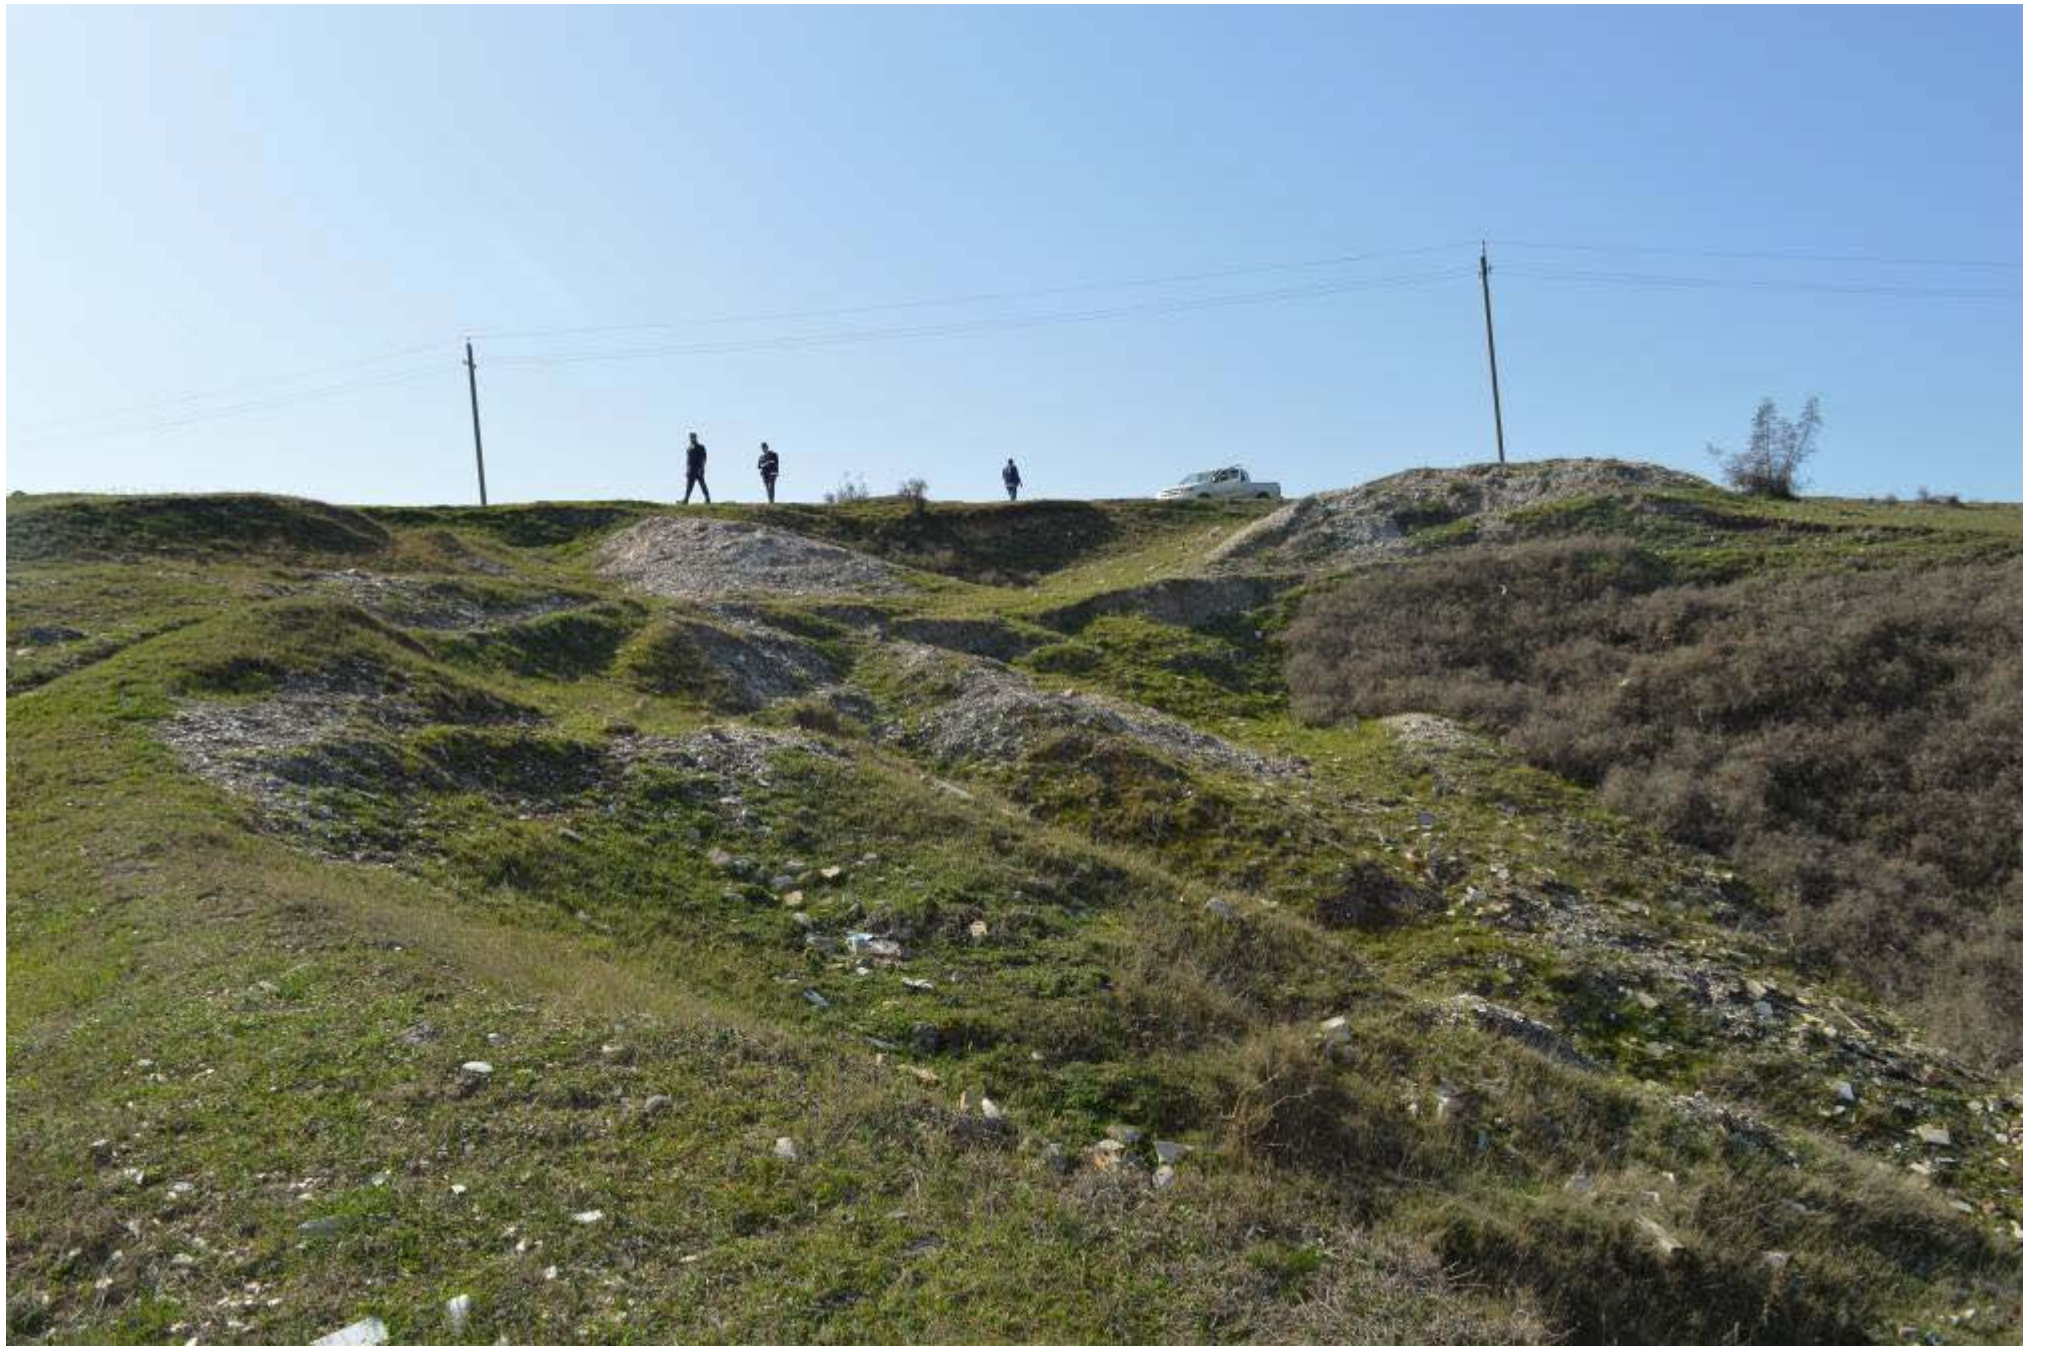
## მეწყრის ფურცელი

1	მეწყრის № რუკაზე	№ 307
2	ადგილმდებარეობა	ადგილის კოორდინატი: X-496118; Y-4618408. მდებარეობს უსახელო ხევის მარჯვენა ბორტზე.
3	მეწყრული ფერდის გენეზისი და რელიეფის ხასიათი	ეროზიულ-დენუდაციური გენეზისის მეწყრული ფერდის ექსპოზიცია ჩრდილო-აღმოსავლურია, ხოლო საშუალო დახრილობა 25-30°.
4	მეწყრული ფერდის გეოლოგიური აგებულება	მეწყრული ფერდის გეოლოგიურ აგებულებაში მონაწილეობენ ქვედა ოლიგოცენური (ხადუმის ჰორიზონტი) ასაკის (P <sub>3</sub> <sup>1</sup> ) ნალექები, ლითოლოგიურად წარმოდგენილი თიხებით თხელშრეებრივი ქვიშაქვების შუაშრეებით.
5	მეწყრული ფერდის ჰიდროგეოლოგიური პირობები	არ ფიქსირდება წყლის გამოსავლები.
6	მეწყრის მდებარეობა ფერდობის ბაზისის მიმართებით	მეწყერი მოიცავს ფერდობის ქვედა ნაწილს და მისი ბაზისი ხევის ძირია.
7	მეწყრული სხეულის საერთო დახასიათება	მეწყრის ფართობი - 0.23ჰა, სიგრძე- 80მ, სიგანე -30მ. მეწყერი ვითარდება რეგრესიულად.
8	მეწყრული სხეულის ამგები ქანები (გეოლოგიური ინდექსი) და მათი საინჟინრო გეოლოგიური დახასიათება	მეწყერი განვითარებულია მეოთხეული ასაკის ნალექებში.

9	მეწყის ტიპი და მისი სიღრმე	სანაპირო , ჩამოქცევითი ტიპის მეწყერი, რომლის სიმძლავრე 2-3 მ-ია.
10	შედარებითი ასაკი და მეწყრის აქტიურობის ხარისხი	მეწყერი თანამედროვეა, აქტიური ნელი დინამიკით.
11	მეწყრის წარმოშობის მიზეზები	მეწყრის წარმოშობის მიზეზი ანთროპოგენურია, კერძოდ: მეწყრის მიმდებარედ გადის ზემო სამგორის არხი, საიდან იჟონება წყალი და ეს იწვევს მეწყრის განვითარებას.
12	მეწყრის მიერ გამოწვეული ზარალი და საშიშროების რისკი	მეწყერი საფრთხეს უქმნის ზემო სამგორის სარწყავ არხს, საშიშროების რისკი საშუალო.
13	მეწყრის მიმდებარე ფერდობების მდგრადობის დახასიათება	მიმდებარე ფერდობები არამდგრადია.
14	მეწყრული სხეულისა და მიმდებარე ფერდობების მდგრადობის ღონისძიებების უზრუნველყოფა	სარწყავი არხის დაზიანებული მონაკვეთის შეკეთება და მეწყრულ სხეულზე ხე-მცენარეების დარგვა.

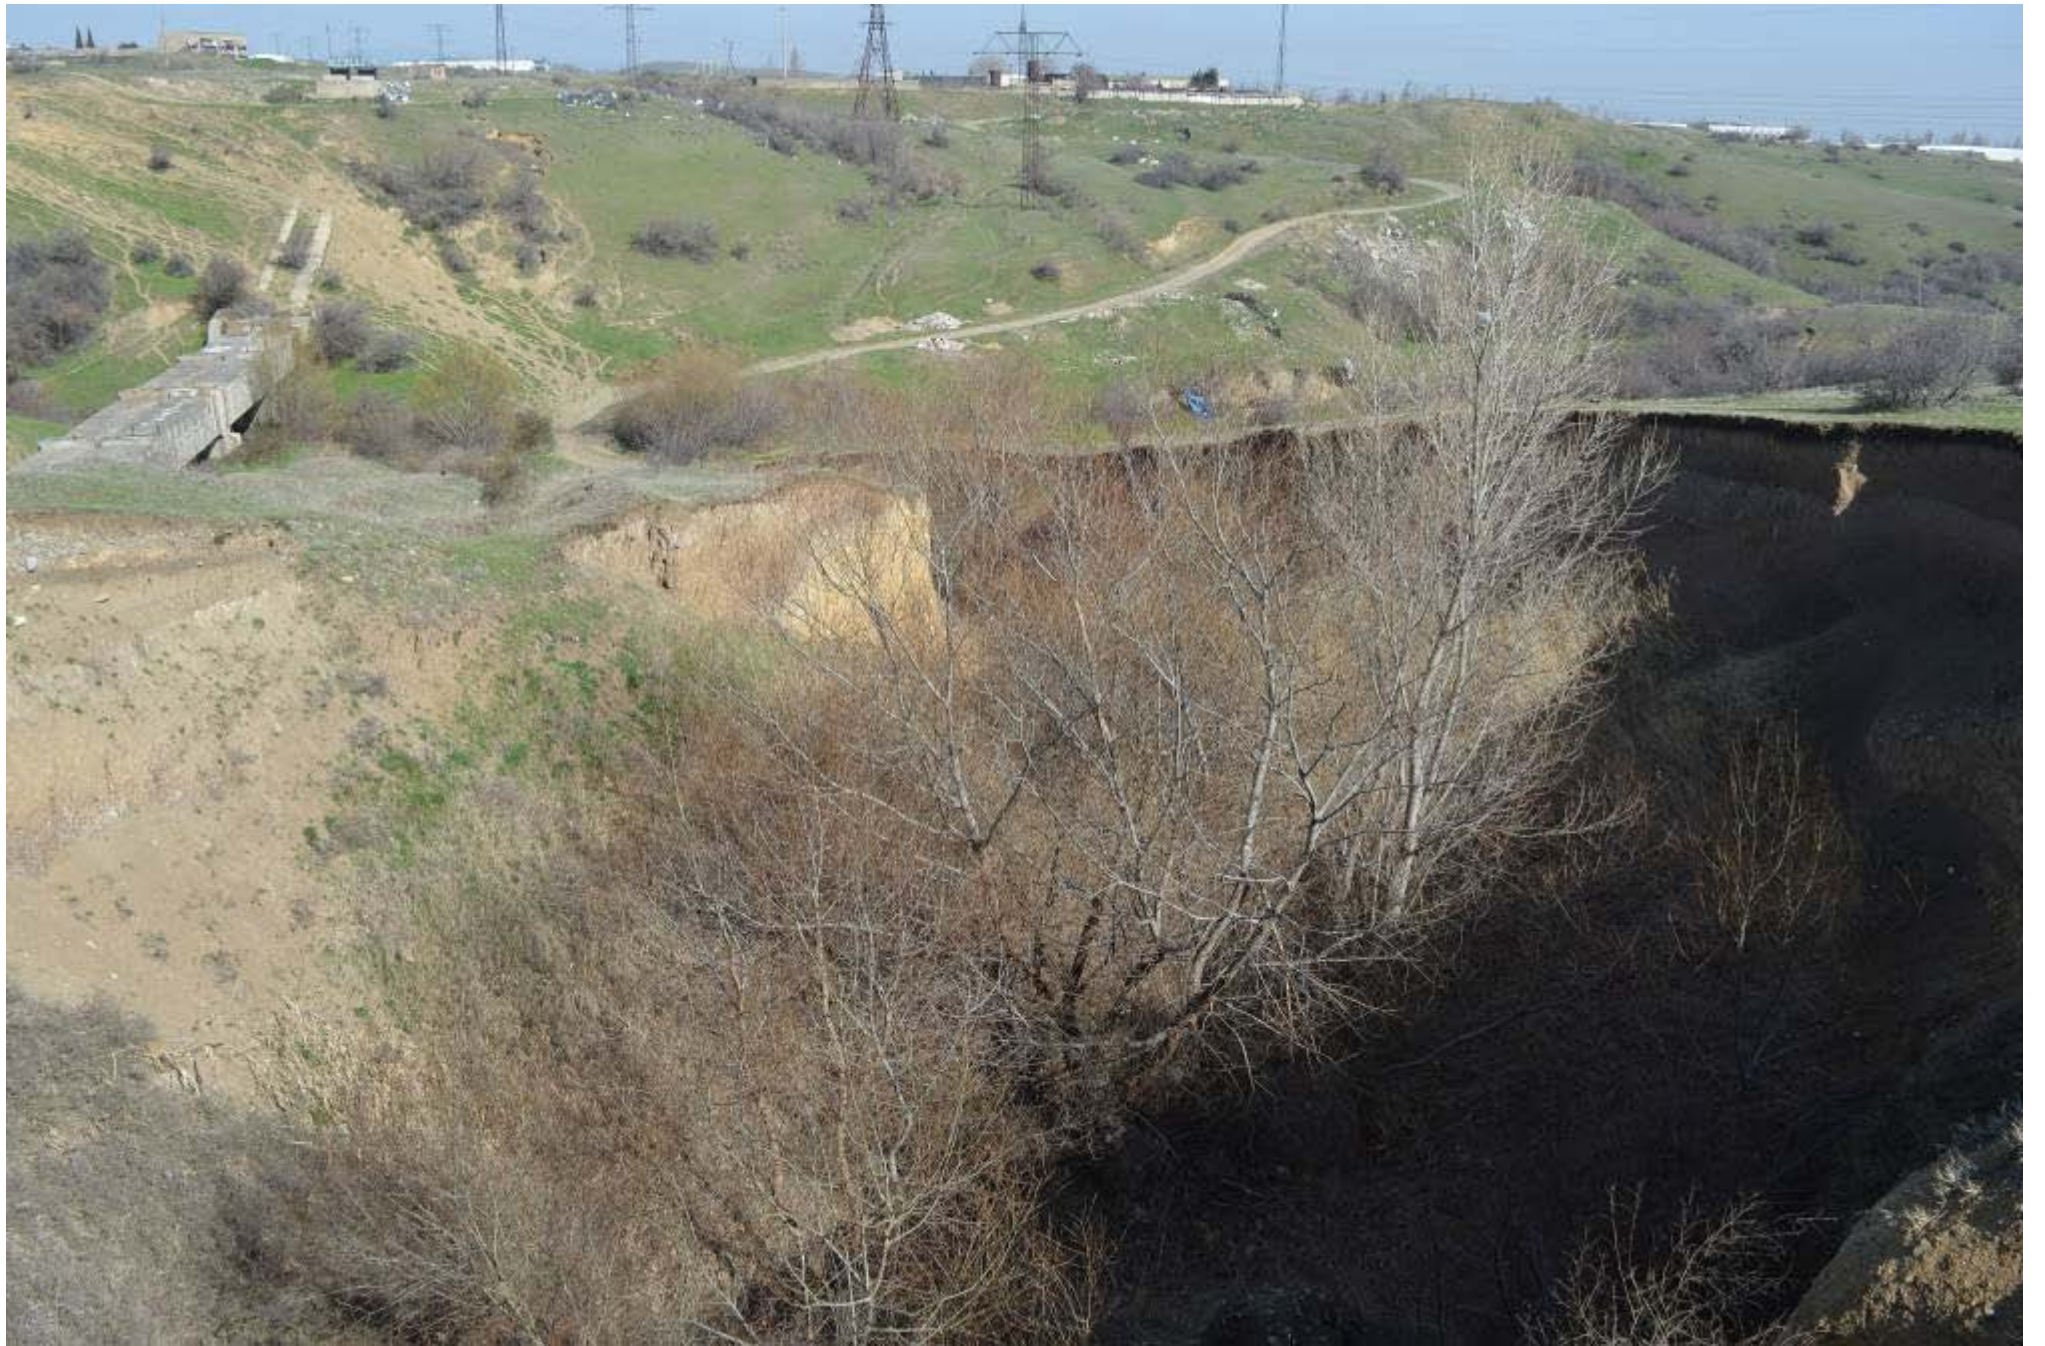
## მეწყერის ფურცელი

1	მეწყერის № რუკაზე	№ 308
2	ადგილმდებარეობა	ადგილის კოორდინატები: X-496151; Y-4618335. მდებარეობს უსახელო ხევის მარჯვენა ბორტზე.
3	მეწყერული ფერდის გენეზისი და რელიეფის ხასიათი	ეროზიულ-დენუდაციური გენეზისის მეწყერული ფერდის ექსპოზიცია ჩრდილო-აღმოსავლურია, ხოლო საშუალო დახრილობა 30-35°.
4	მეწყერული ფერდის გეოლოგიური აგებულება	მეწყერული ფერდის გეოლოგიურ აგებულებაში მონაწილეობენ ქვედა ოლიგოცენური (ხადუმის ჰორიზონტი) ასაკის (P <sub>3</sub> <sup>1</sup> ) ნალექები, ლითოლოგიურად წარმოდგენილი თიხებით თხელშრეებრივი ქვიშაქვების შუაშრეებით.
5	მეწყერული ფერდის ჰიდროგეოლოგიური პირობები	ფიქსირდება წყლის გამოსავლები.
6	მეწყერის მდებარეობა ფერდობის ბაზისის მიმართებით	მეწყერი მოიცავს ფერდობის ქვედა ნაწილს და მისი ბაზისი ხევის ძირია.
7	მეწყერული სხეულის საერთო დახასიათება	მეწყერის ფართობი - 0.35ჰა, სიგრძე- 110მ, სიგანე -45მ. მეწყერი ვითარდება რეგრესიულად. მეწყერული სხეული ტალღოვან-ბორცოვანია.
8	მეწყერული სხეულის ამგები ქანები (გეოლოგიური ინდექსი) და მათი საინჟინრო გეოლოგიური დახასიათება	მეწყერი განვითარებულია მეოთხეული ასაკის ნალექებში.

9	მეწყერის ტიპი და მისი სიღრმე	სანაპირო, ჩამოქცევითი ტიპის მეწყერი, რომლის სიმძლავრე 5-6 მ.
10	შედარებითი ასაკი და მეწყერის აქტიურობის ხარისხი	მეწყერი თანამედროვეა, აქტიური ნელი დინამიკით.
11	მეწყერის წარმოშობის მიზეზები	მეწყერის წარმოშობის მიზეზი ანთროპოგენურია, კერძოდ: მეწყერის მიმდებარედ გადის ზემო სამგორის არხი, საიდან იჟონება წყალი და ეს იწვევს მეწყერის განვითარებას.
12	მეწყერის მიერ გამოწვეული ზარალი და საშიშროების რისკი	მეწყერი საფრთხეს უქმნის ზემო სამგორის სარწყავ არხს, საშიშროების რისკი საშუალო.
13	მეწყერის მიმდებარე ფერდობების მდგრადობის დახასიათება	მიმდებარე ფერდობები არამდგრადია.
14	მეწყერული სხეულისა და მიმდებარე ფერდობების მდგრადობის ღონისძიებების უზრუნველყოფა	სარწყავი არხის დაზიანებული მონაკვეთის შეკეთება და მეწყერულ სხეულზე ხე-მცენარეების დარგვა.

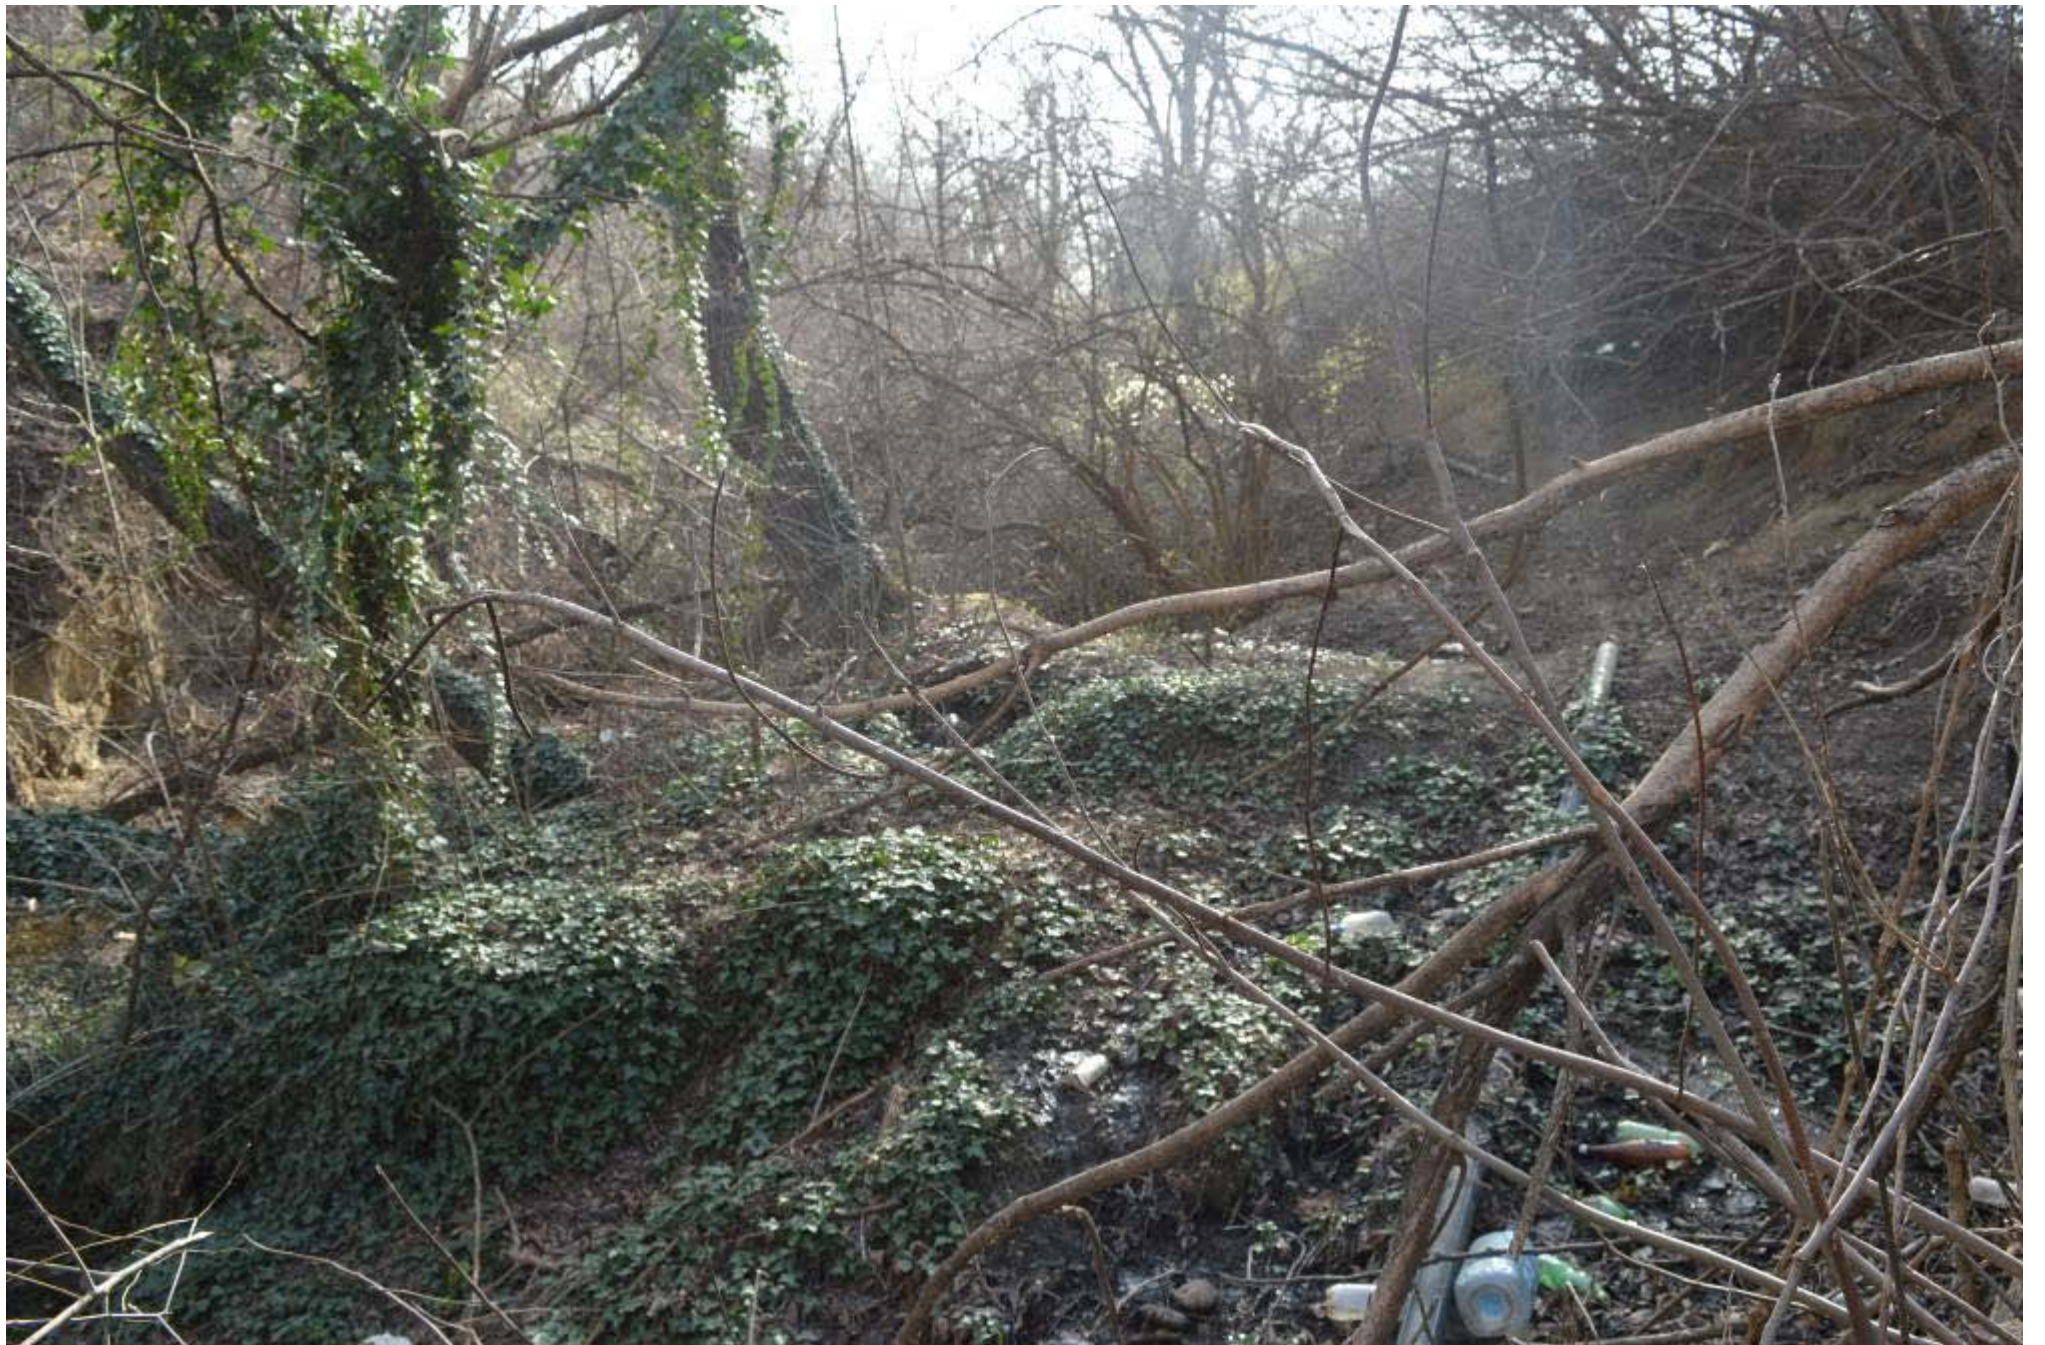
## მეწყრის ფურცელი

1	მეწყრის № რუკაზე	№ 309
2	ადგილმდებარეობა	ადგილის კოორდინატი: X-492304; Y-4613334. მდებარეობს მდ. ორხევის მარცხენა ბორტზე.
3	მეწყრული ფერდის გენეზისი და რელიეფის ხასიათი	ეროზიულ-დენუდაციური გენეზისის მეწყრული ფერდის ექსპოზიცია დასავლურია, ხოლო საშუალო დახრილობა- 20-25°-ია.
4	მეწყრული ფერდის გეოლოგიური აგებულება	მეწყრული ფერდის გეოლოგიურ აგებულებაში მონაწილეობენ ზედა ეოცენური (ლიროლეპისული ჰორიზონტი) ასაკის ნალექები (P <sub>2</sub> !), ლითოლოგიურად წარმოდგენილი მერგელებით, თიხებით და ქვიშაქვებით.
5	მეწყრული ფერდის ჰიდროგეოლოგიური პირობები	წყლის გამოსავლები არ ფიქსირდება.
6	მეწყრის მდებარეობა ფერდობის ბაზისის მიმართებით	მეწყერი მოიცავს ფერდობის ქვედა ნაწილს და მისი ბაზისი ხევის ძირია.
7	მეწყრული სხეულის საერთო დახასიათება	მეწყრის ფართობი 0.0963ა, სიგრძე 35-მ, ხოლო სიგანე -40მ. მეწყრული სხეული ტალღოვან-ბორცოვანია.
8	მეწყრული სხეულის ამგები კანები (გეოლოგიური ინდექსი) და მათი საინჟინრო გეოლოგიური დახასიათება	მეწყერი განვითარებულია მეოთხეული ასაკის ნალექებში.

9	მეწყის ტიპი და მისი სიღრმე	სანაპირო ცოცვითი ტიპის მეწყერი, რომლის სიმძლავრე 2-3 მ-ია.
10	შედარებითი ასაკი და მეწყრის აქტიურობის ხარისხი	მეწყერი თანამედროვეა, აქტიური ნელი დინამიკით.
11	მეწყრის წარმოშობის მიზეზები	მეწყრის წარმოშობის მიზეზი გეოლოგიურ-გეომორფოლოგიურია.
12	მეწყრის მიერ გამოწვეული ზარალი და საშიშროების რისკი	მეწყერმა საფრთხე შეიძლება შეუქმნას საცხოვრებელ სახლებს.
13	მეწყრის მიმდებარე ფერდობების მდგრადობის დახასიათება	მიმდებარე ფერდობები არამდგრადია.
14	მეწყრული სხეულისა და მიმდებარე ფერდობების მდგრადობის ღონისძიებების უზრუნველყოფა	დაწესდეს მონიტორინგი.

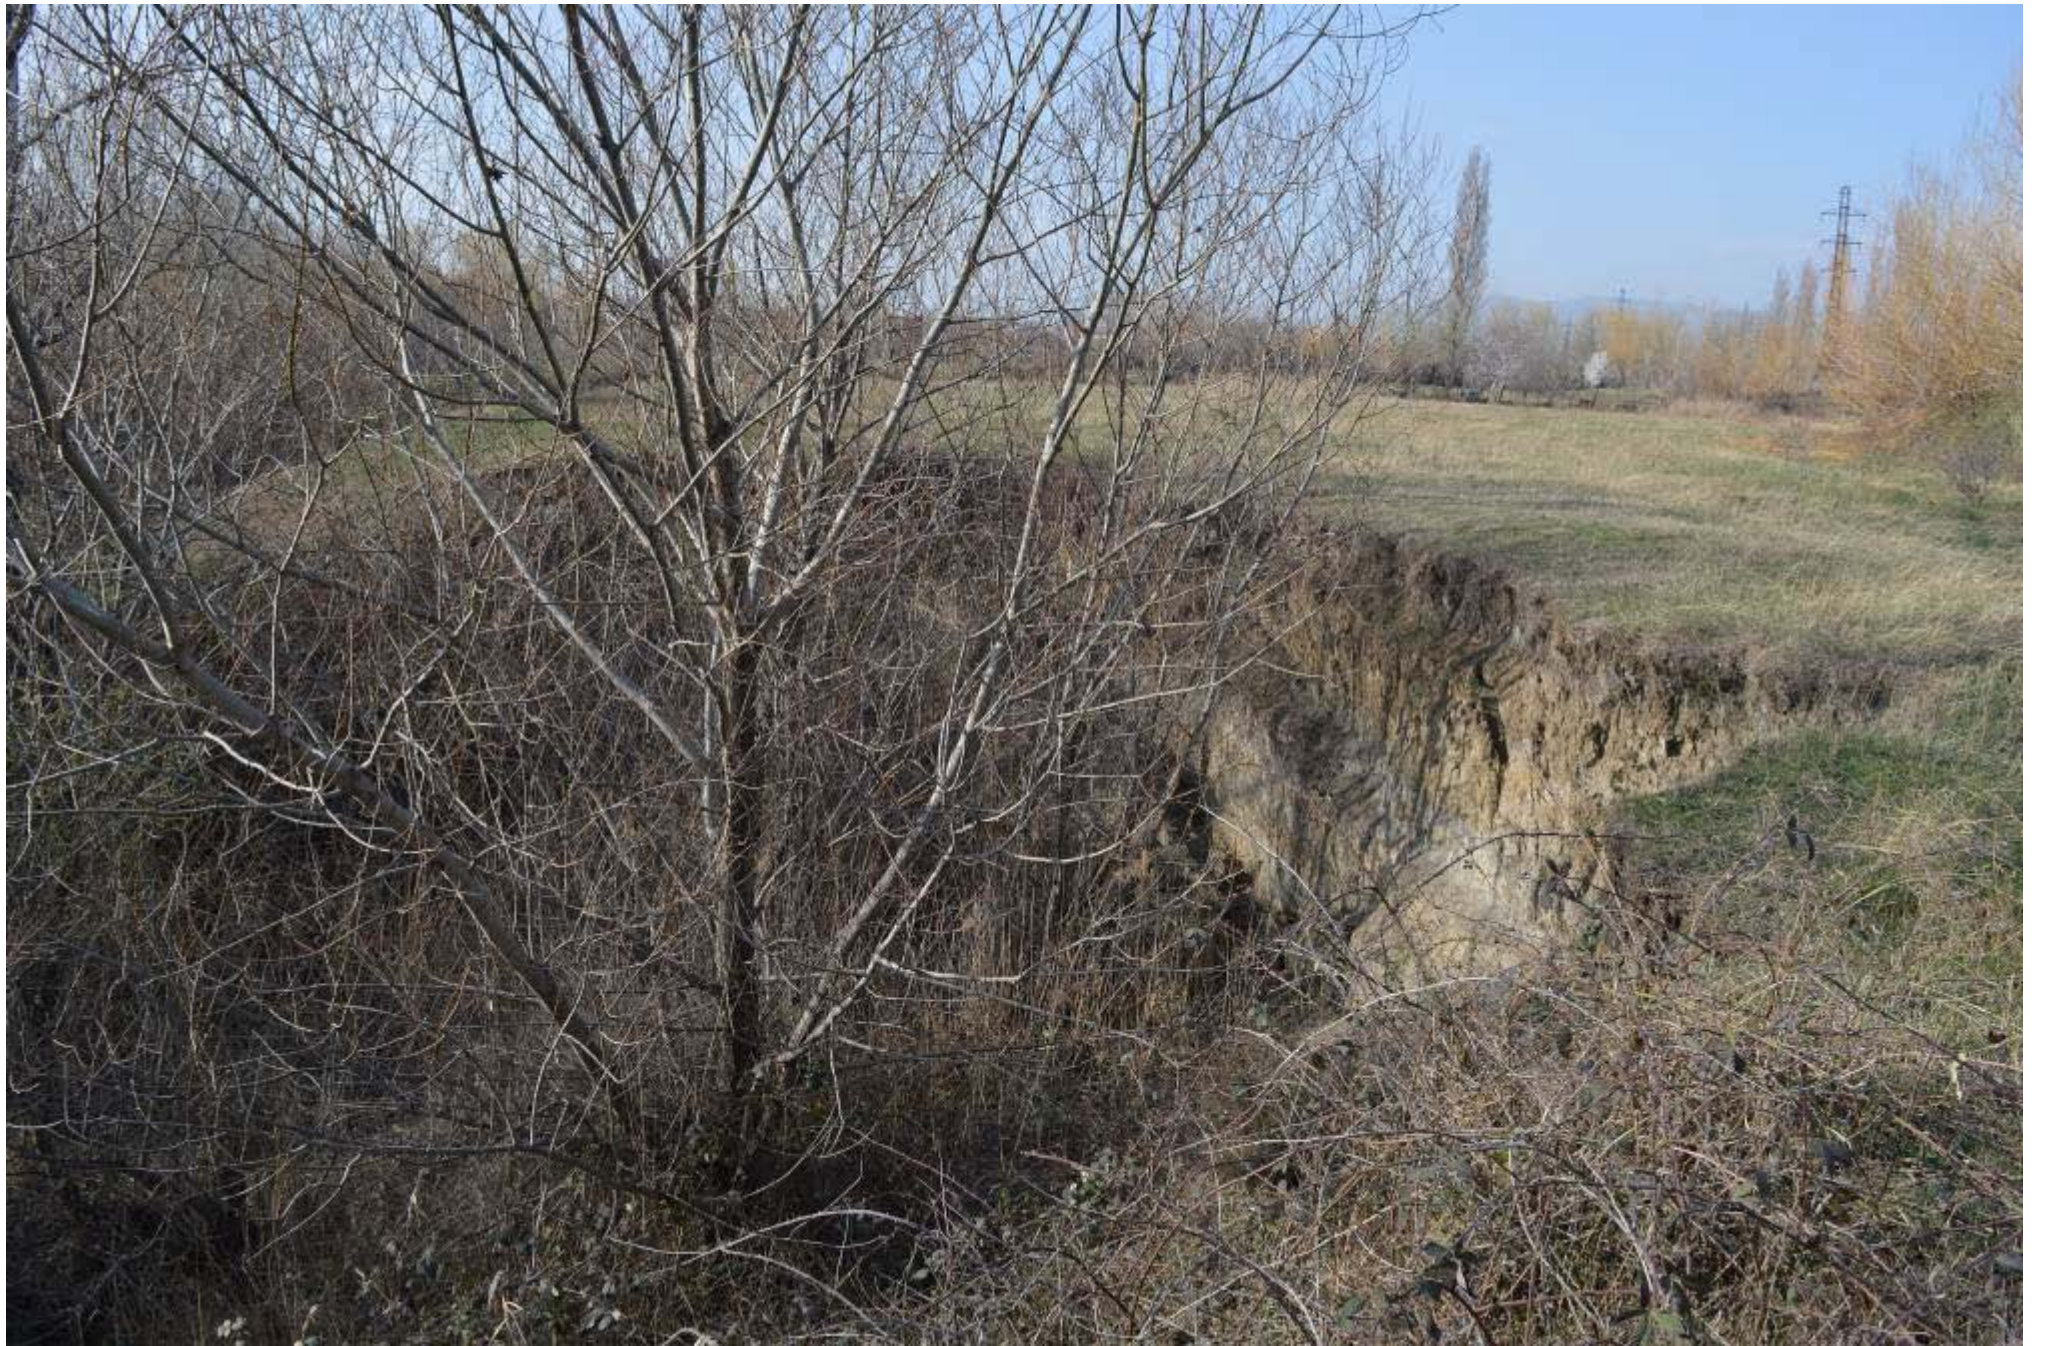
## მეწყერის ფურცელი

1	მეწყერის № რუკაზე	№ 310
2	ადგილმდებარეობა	ადგილის კოორდინატები: X-493396; Y-4616029. მდებარეობს მდ. თეთრიხევის მარჯვენა ბორტზე.
3	მეწყერული ფერდის გენეზისი და რელიეფის ხასიათი	ეროზიულ-დენუდაციური გენეზისის ფერდობის ექსპოზიცია სამხრეთ-აღმოსავლურია, საშუალო ქანობით-30-35°.
4	მეწყერული ფერდის გეოლოგიური აგებულება	მეწყერული ფერდი გეოლოგიური თვალსაზრისით აგებულია ზედა ეოცენური ასაკის თბილისის ნუმულიტური წყების ნალექებით ( <b>P<sub>2</sub>ts</b> ), ლითოლოგიურად წარმოდგენილი ქვიშაქვების და თიხების მორიგეობით. ეს ქანები გადაფარულია მძლავრი მეოთხეული ასაკის თიხა-თიხნარებით.
5	მეწყერული ფერდის ჰიდროგეოლოგიური პირობები	წყლის გამოსავლები არ ფიქსირდება.
6	მეწყერის მდებარეობა ფერდობის ბაზისის მიმართებით	მეწყერი მოიცავს ფერდობის ქვედა ნაწილს და მისი ბაზისი ხევის ძირია.
7	მეწყერული სხეულის საერთო დახასიათება	მეწყერის ფართობი 0.0443ა, სიგრძე- 20მ, ხოლო სიგანე-25მ. მეწყერი ვითარდება რეგრესიულად.
8	მეწყერული სხეულის ამგები ქანები (გეოლოგიური ინდექსი) და მათი საინჟინრო გეოლოგიური დახასიათება	მეწყერი განვითარებულია მეოთხეულ ნალექებში.

9	მეწყერის ტიპი და მისი სიღრმე	მეწყერი სანაპირო ტიპისაა, სიმძლავრით 2-3 მ-მდე.
10	შედარებითი ასაკი და მეწყერის აქტიურობის ხარისხი	მეწყერი თანამედროვეა, აქტიური ნელი დინამიკით.
11	მეწყერის წარმოშობის მიზეზები	წყლის ნაკადის მიერ ფერდობის ძირის გამორეცხვა.
12	მეწყერის მიერ გამოწვეული ზარალი და საშიშროების რისკი	მეწყერი აზიანებს სასოფლო-სამეურნეო სავარგულებს.
13	მეწყერის მიმდებარე ფერდობების მდგრადობის დახასიათება	მეწყერის მიმდებარე ფერდობები არამდგრადია.
14	მეწყერული სხეულისა და მიმდებარე ფერდობების მდგრადობის ღონისძიებების უზრუნველყოფა	დამეწყერილი უბნის გასწვრივ გაბიონის ტიპის ფერდობსამაგრის აგება.

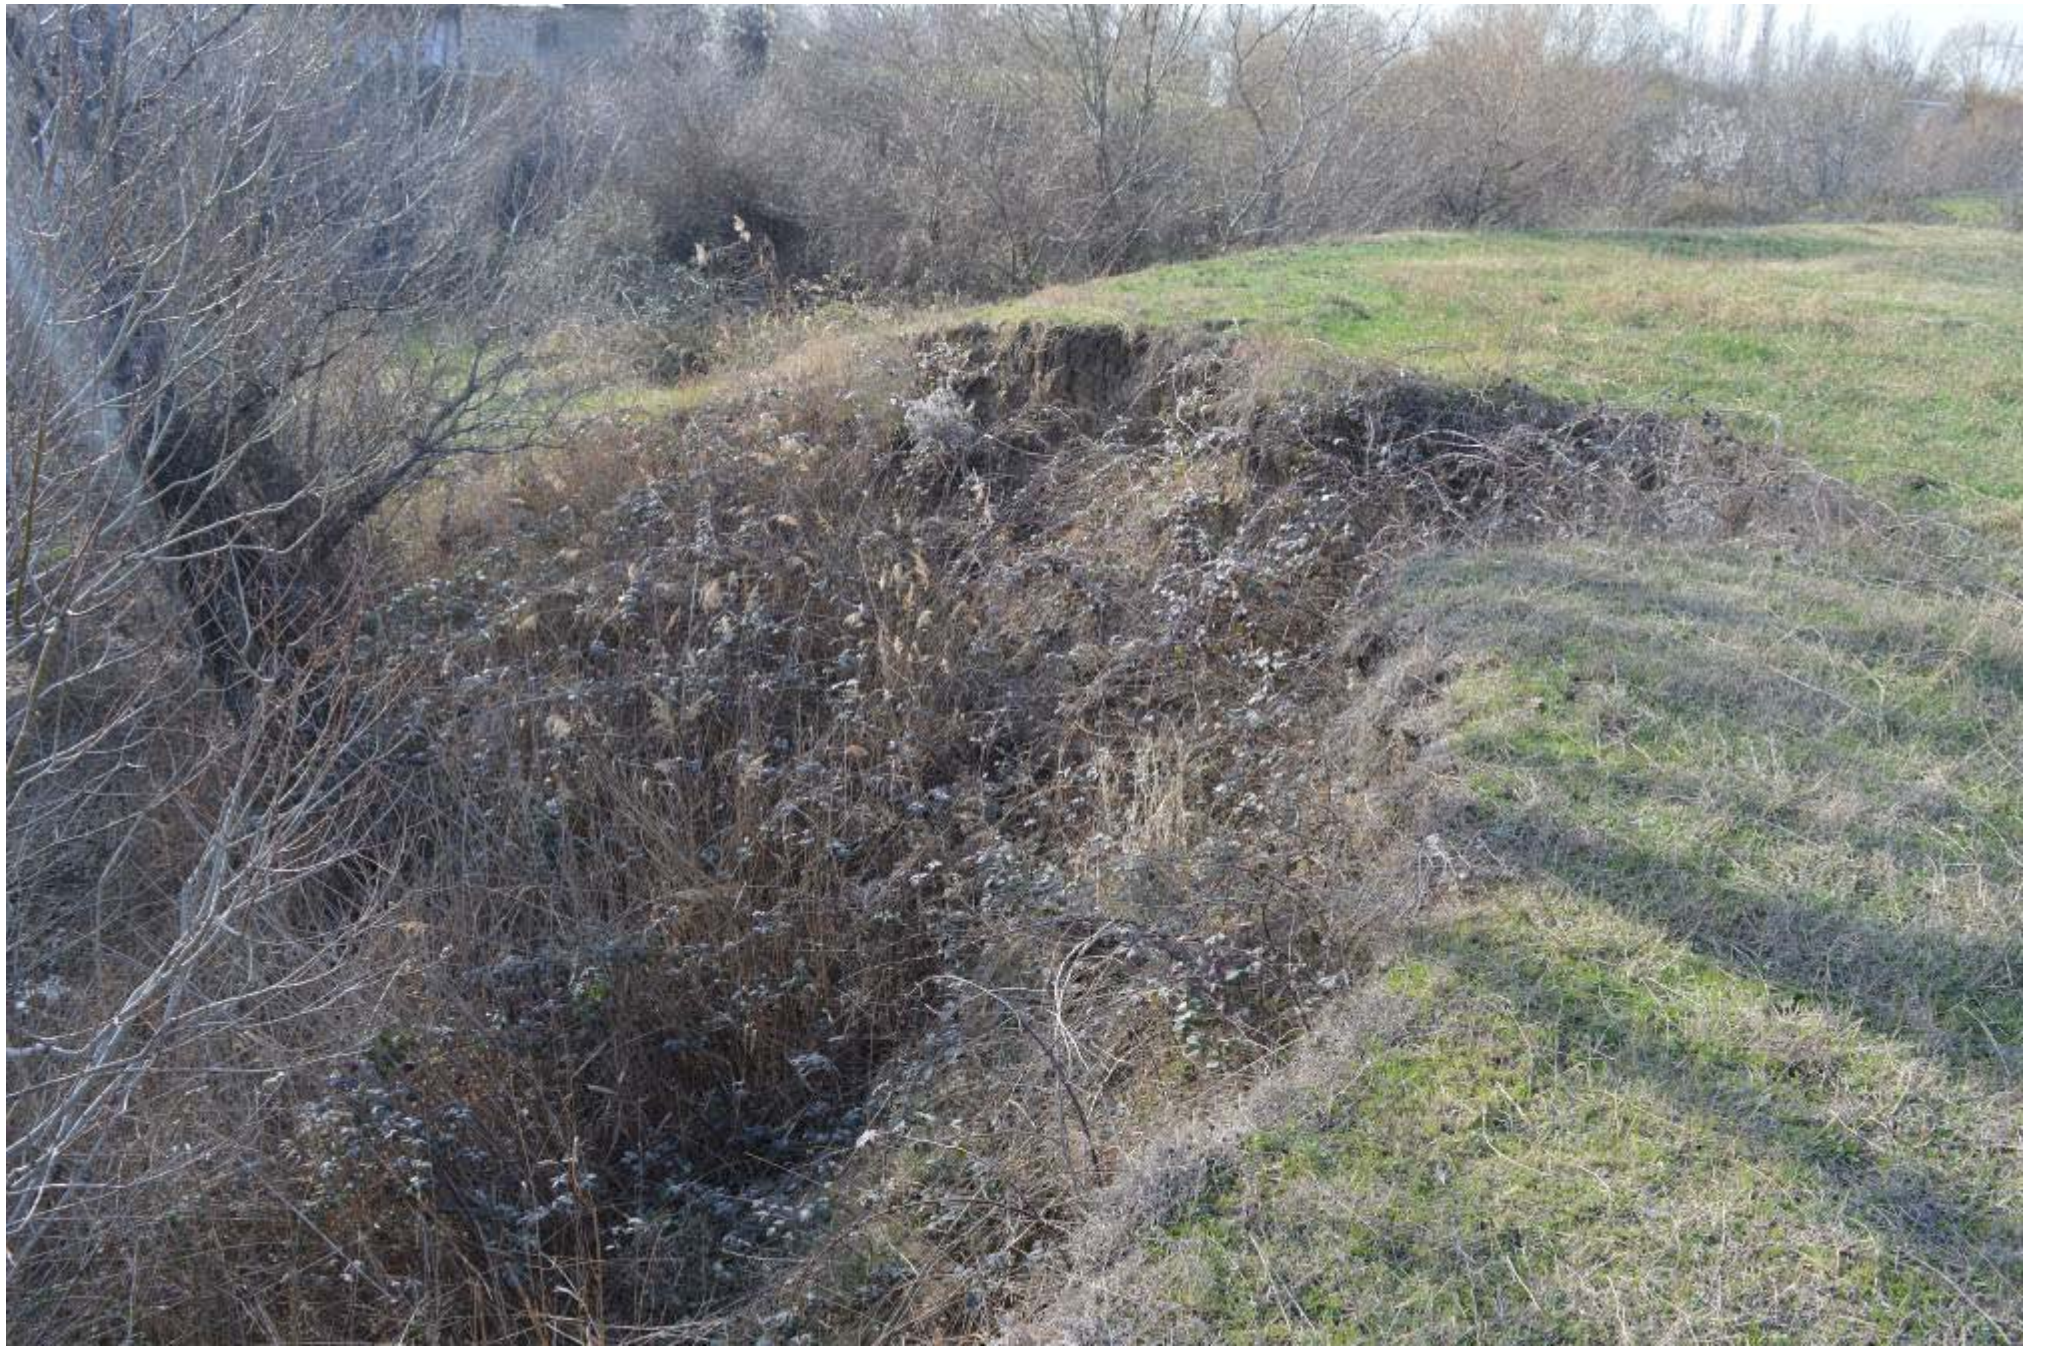
## მეწყერის ფურცელი

1	მეწყერის № რუკაზე	№ 311
2	ადგილმდებარეობა	ადგილის კოორდინატი: X-492409; Y-4616341. მდებარეობს სამგორის რაიონში, უსახელო ხევის მარცხენა ბორტზე.
3	მეწყერული ფერდის გენეზისი და რელიეფის ხასიათი	ეროზიულ-დენუდაციური გენეზისის ფერდის ექსპოზიცია სამხრეთ-დასავლურია, ხოლო საშუალო ქანობი-35-40°-ია.
4	მეწყერული ფერდის გეოლოგიური აგებულება	მეწყერული ფერდი გეოლოგიური თვალსაზრისით აგებულია ზედა ეოცენური ასაკის თბილისის ნუმულიტური წყების ნალექებით ( <b>P<sub>2</sub>ts</b> ), ლითოლოგიურად წარმოდგენილი ქვიშაქვების და თიხების მორიგეობით. ეს ქანები გადაფარულია მძლავრი მეოთხეული ასაკის თიხა-თიხნარებით.
5	მეწყერული ფერდის ჰიდროგეოლოგიური პირობები	წყლის გამოსავლები არ ფიქსირდება.
6	მეწყერის მდებარეობა ფერდობის ბაზისის მიმართებით	მეწყერი მოიცავს ფერდობის ქვედა ნაწილს და მისი ბაზისი ხევის ძირია.
7	მეწყერული სხეულის საერთო დახასიათება	მეწყერის ფართობი 0.005ჰა, სიგრძე- 10მ, ხოლო სიგანე- 20მ.
8	მეწყერული სხეულის აგები ქანები (გეოლოგიური ინდექსი) და მათი საინჟინრო გეოლოგიური დახასიათება	მეწყერი განვითარებულია მეოთხეული ასაკის ნალექებში.

9	მეწყის ტიპი და მისი სიღრმე	სანაპირო ტიპის მეწყერი, მისი სიმძლავრე 1 მ-ია.
10	შედარებითი ასაკი და მეწყერის აქტიურობის ხარისხი	მეწყერი თანამედროვეა, აქტიური წელი დინამიკით.
11	მეწყერის წარმოშობის მიზეზები	მდინარის ნაკადის მიერ ფერდის ძირის გამორეცხვა.
12	მეწყერის მიერ გამოწვეული ზარალი და საშიშროების რისკი	მეწყერის მიერ გამოწვეული ზარალი უმნიშვნელოა, საშიშროების რისკი დაბალი.
13	მეწყერის მიმდებარე ფერდობების მდგრადობის დახასიათება	მიმდებარე ფერდობები არამდგრადია.
14	მეწყერული სხეულისა და მიმდებარე ფერდობების მდგრადობის ღონისძიებების უზრუნველყოფა	გაბიონის მოწყობა.

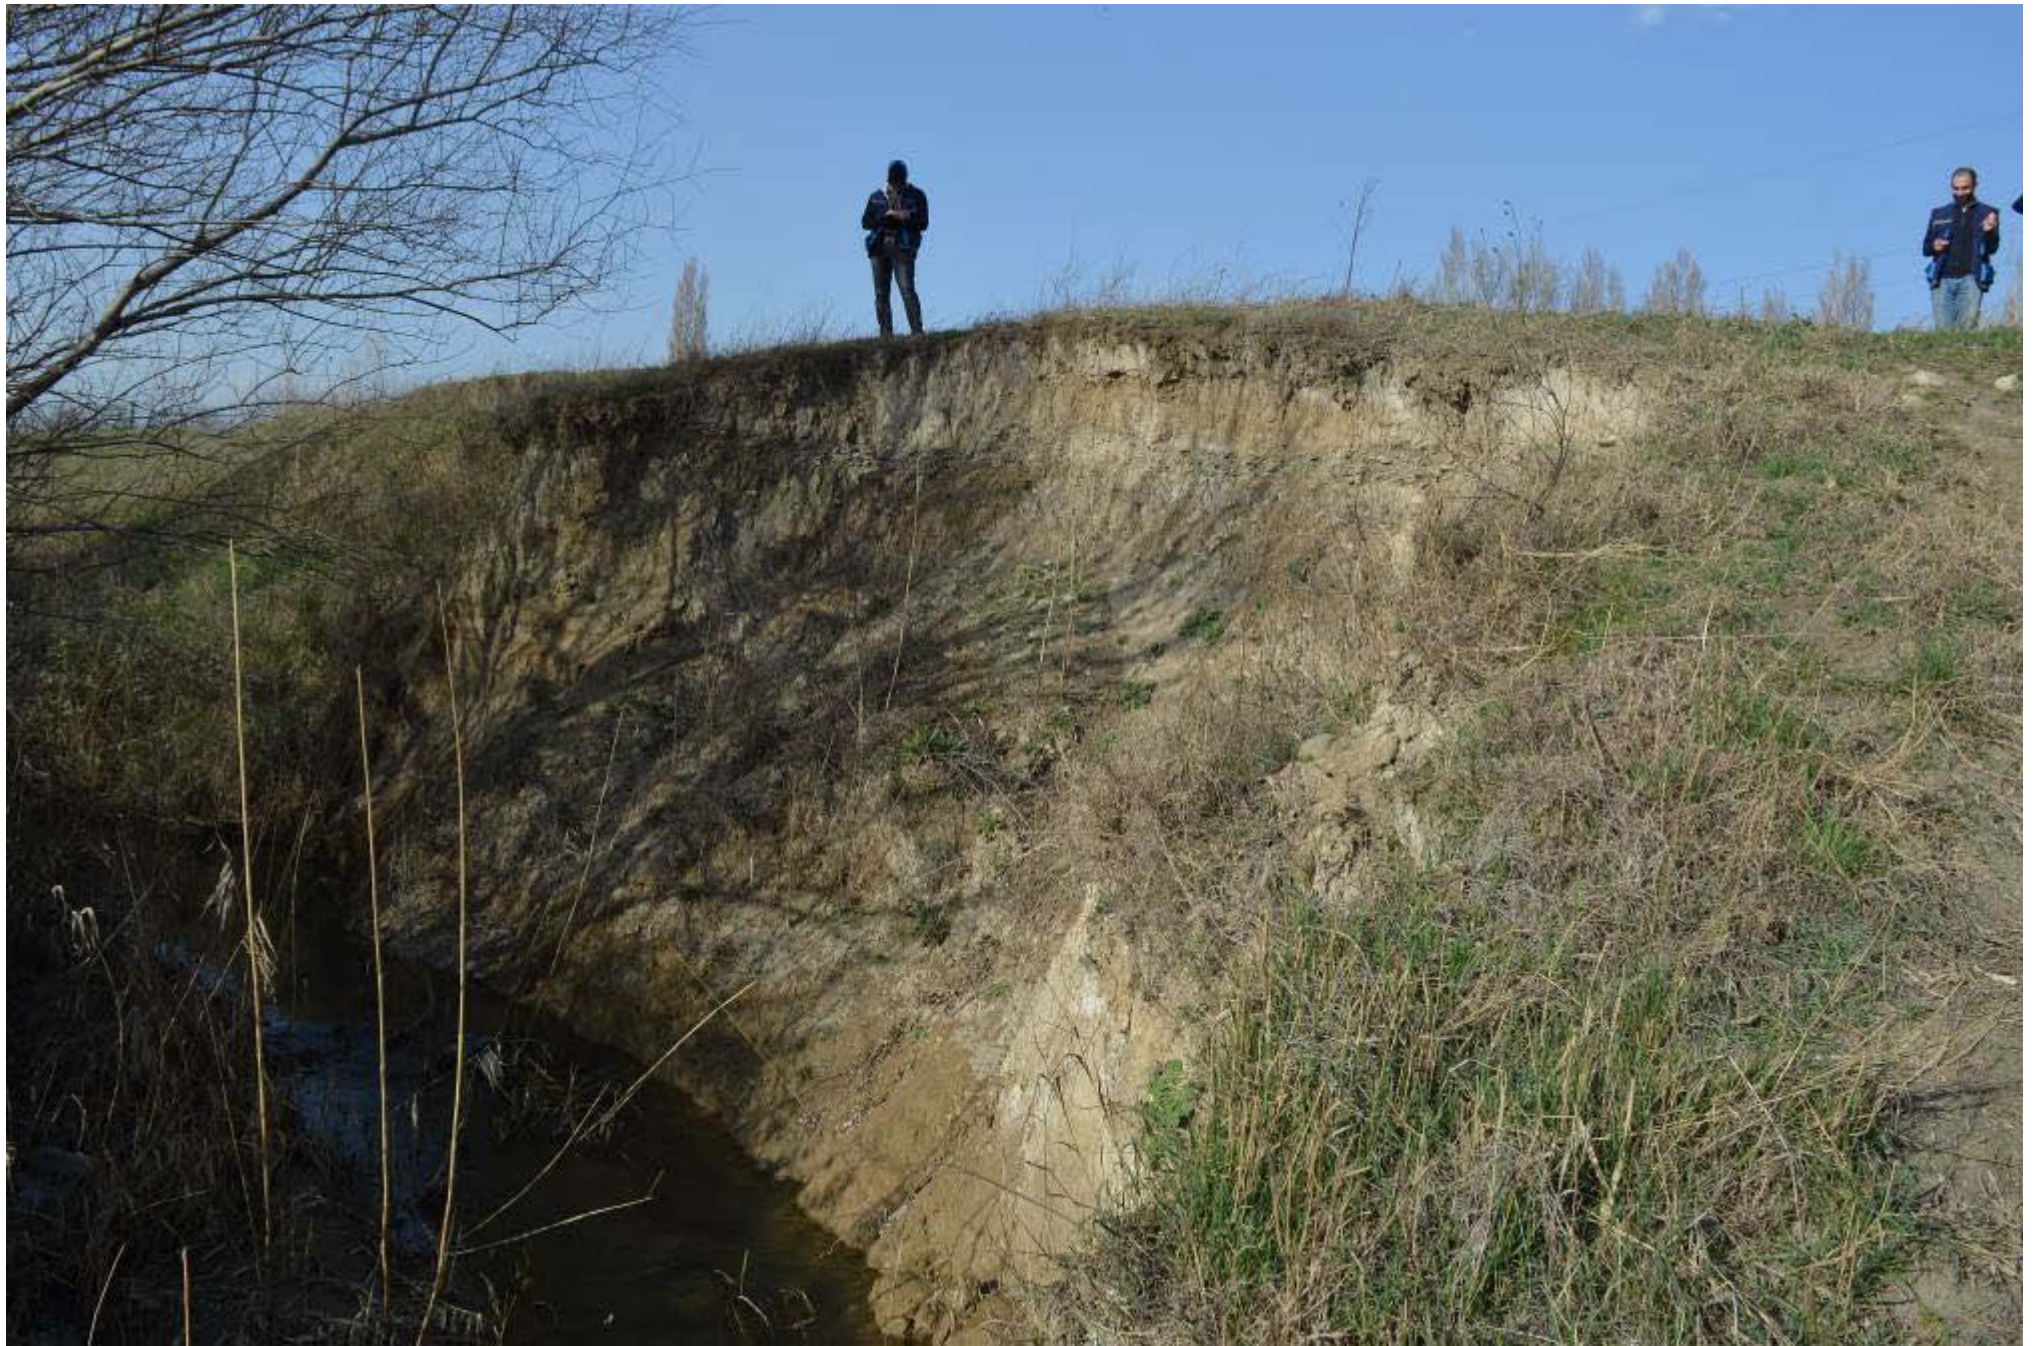
## მეწყერის ფურცელი

1	მეწყერის № რუკაზე	№ 312
2	ადგილმდებარეობა	ადგილის კოორდინატი: X-492425; Y-4616314. მდებარეობს სამგორის რაიონში, უსახელო ხევის მარცხენა ბორტზე.
3	მეწყერული ფერდის გენეზისი და რელიეფის ხასიათი	ეროზიულ-დენუდაციური გენეზისის ფერდის ექსპოზიცია სამხრეთ-დასავლურია, ხოლო საშუალო ქანობი-40-45°-ია.
4	მეწყერული ფერდის გეოლოგიური აგებულება	მეწყერული ფერდი გეოლოგიური თვალსაზრისით აგებულია ზედა ეოცენური ასაკის თბილისის ნუმულიტური წყების ნალექებით ( <b>P<sub>2</sub>ts</b> ), ლითოლოგიურად წარმოდგენილი ქვიშაქვების და თიხების მორიგეობით. ეს ქანები გადაფარულია მძლავრი მეოთხეული ასაკის თიხა-თიხნარებით.
5	მეწყერული ფერდის ჰიდროგეოლოგიური პირობები	წყლის გამოსავლები არ ფიქსირდება.
6	მეწყერის მდებარეობა ფერდობის ბაზისის მიმართებით	მეწყერი მოიცავს ფერდობის ქვედა ნაწილს და მისი ბაზისი ხევის ძირია.
7	მეწყერული სხეულის საერთო დახასიათება	მეწყერის ფართობი 0.035 ჰა, სიგრძე- 15მ, ხოლო სიგანე- 35მ.
8	მეწყერული სხეულის აგები ქანები (გეოლოგიური ინდექსი) და მათი საინჟინრო გეოლოგიური დახასიათება	მეწყერი განვითარებულია მეოთხეული ასაკის ნალექებში.

9	მეწყის ტიპი და მისი სიღრმე	სანაპირო ტიპის მეწყერი, მისი სიმძლავრე 1-2 მ-ია.
10	შედარებითი ასაკი და მეწყერის აქტიურობის ხარისხი	მეწყერი თანამედროვეა, აქტიური წელი დინამიკით.
11	მეწყერის წარმოშობის მიზეზები	მდინარის ნაკადის მიერ ფერდის ძირის გამორეცხვა.
12	მეწყერის მიერ გამოწვეული ზარალი და საშიშროების რისკი	მეწყერის მიერ გამოწვეული ზარალი უმნიშვნელოა, საშიშროების რისკი დაბალი.
13	მეწყერის მიმდებარე ფერდობების მდგრადობის დახასიათება	მიმდებარე ფერდობები არამდგრადია.
14	მეწყერული სხეულისა და მიმდებარე ფერდობების მდგრადობის ღონისძიებების უზრუნველყოფა	გაბიონის მოწყობა.

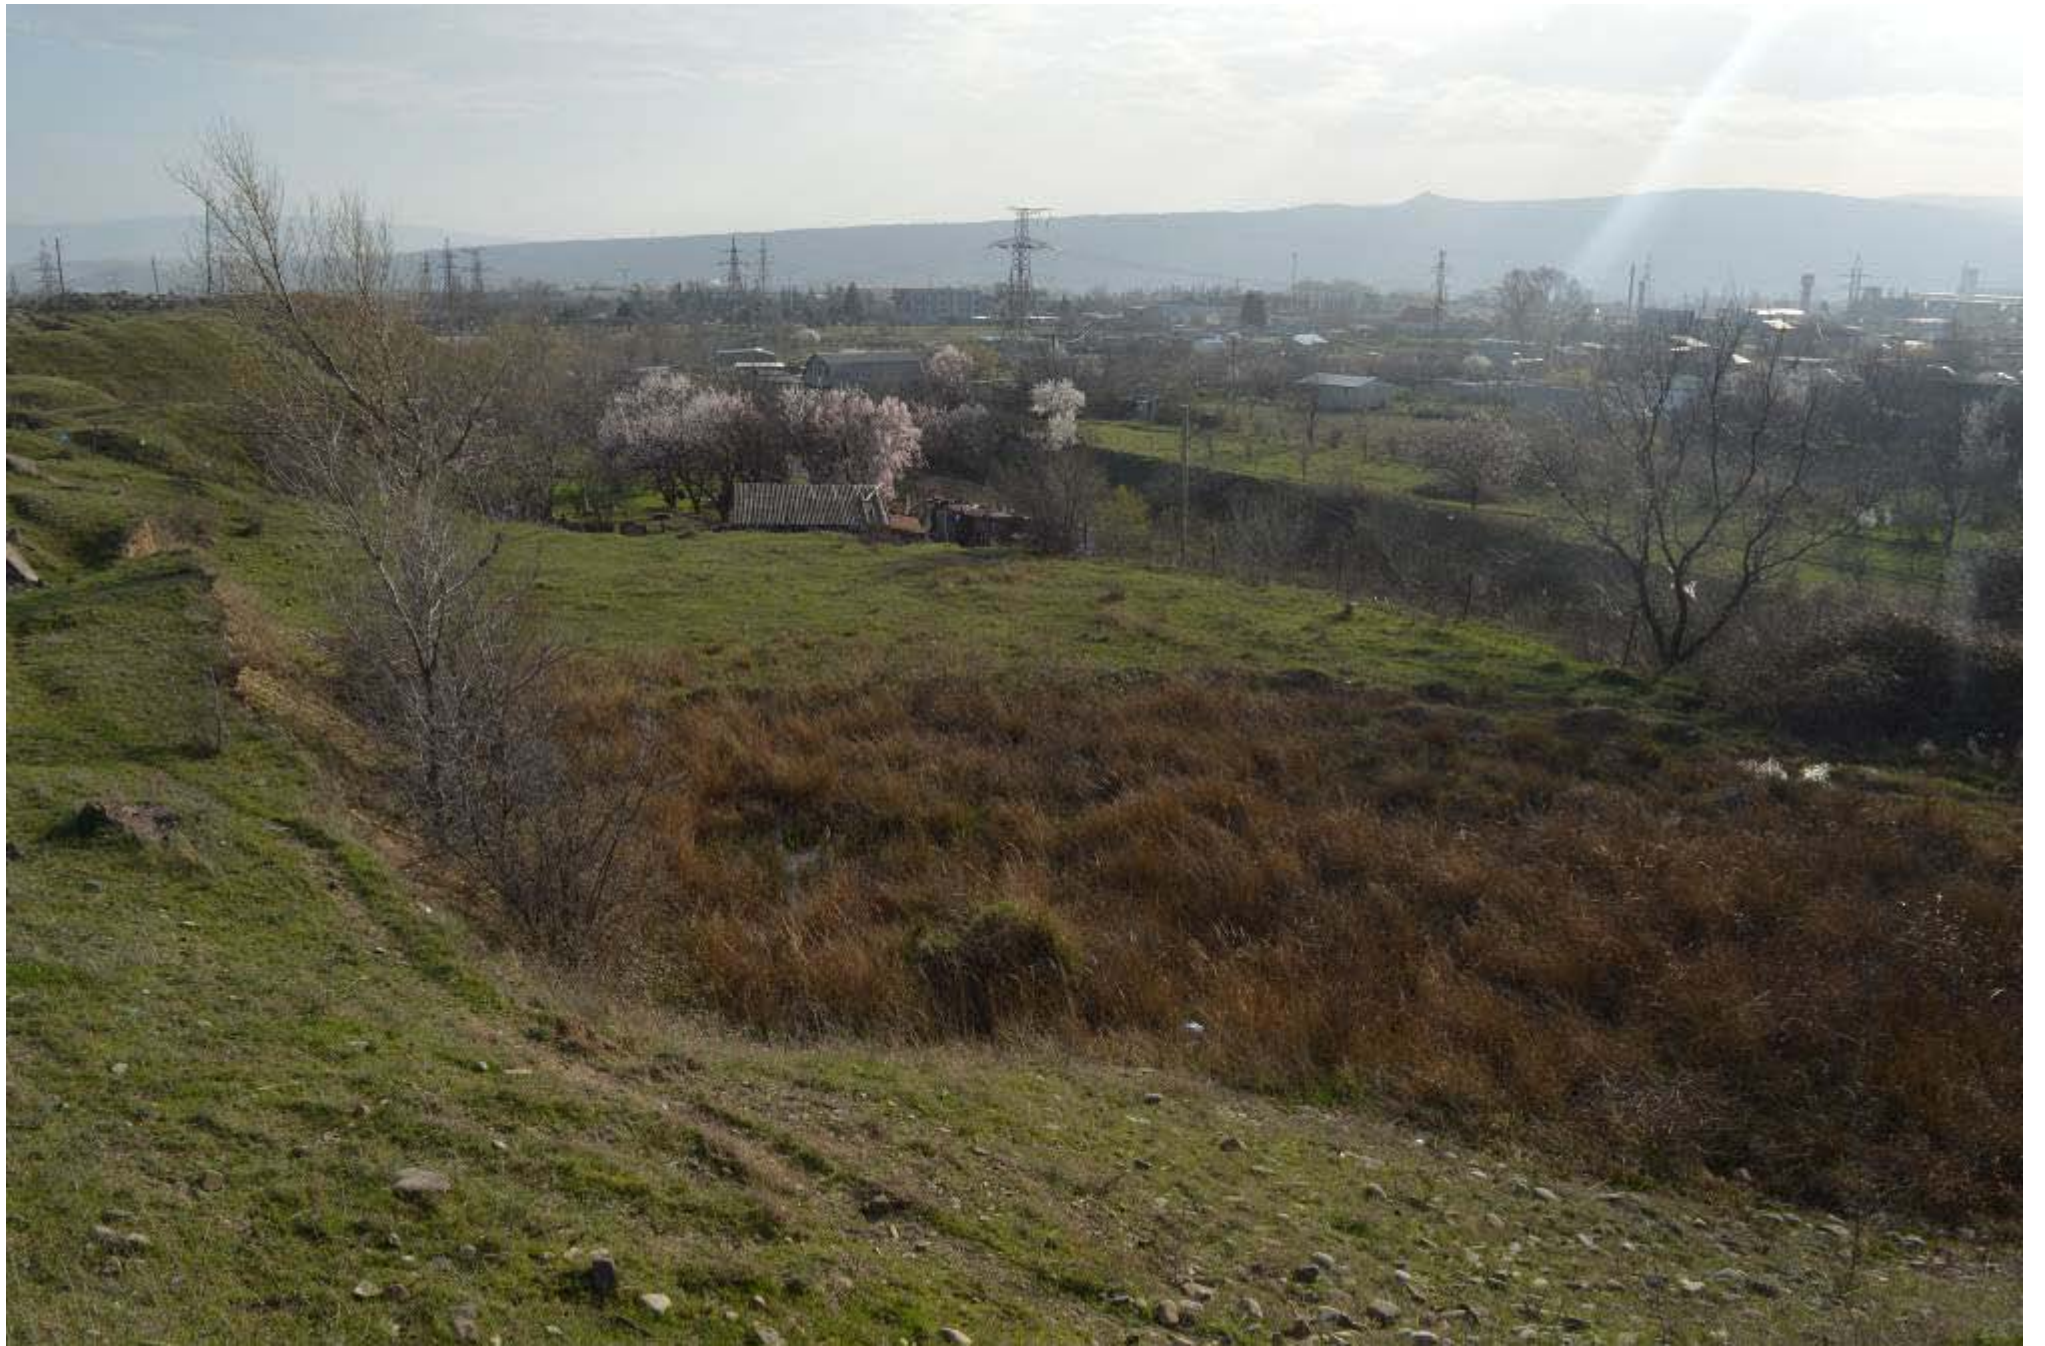
## მეწყერის ფურცელი

1	მეწყერის № რუკაზე	№ 314
2	ადგილმდებარეობა	ადგილის კოორდინატი: X-492647; Y-4615806. მდებარეობს სამგორის რაიონში, უსახელო ხევის მარცხენა ბორტზე.
3	მეწყერული ფერდის გენეზისი და რელიეფის ხასიათი	ეროზიულ-დენუდაციური გენეზისის ფერდის ექსპოზიცია სამხრეთ-დასავლურია, ხოლო საშუალო ქანობი-25-30°-ია.
4	მეწყერული ფერდის გეოლოგიური აგებულება	მეწყერული ფერდი გეოლოგიური თვალსაზრისით აგებულია ზედა ეოცენური ასაკის თბილისის ნუმულიტური წყების ნალექებით ( <b>P<sub>2</sub>ts</b> ), ლითოლოგიურად წარმოდგენილი ქვიშაქვების და თიხების მორიგეობით. ეს ქანები გადაფარულია მძლავრი მეოთხეული ასაკის თიხა-თიხნარებით.
5	მეწყერული ფერდის ჰიდროგეოლოგიური პირობები	ფიქსირდება წყლების გამოსავლები.
6	მეწყერის მდებარეობა ფერდობის ბაზისის მიმართებით	მეწყერი მოიცავს ფერდობის ქვედა ნაწილს და მისი ბაზისი ხევის ძირია.
7	მეწყერული სხეულის საერთო დახასიათება	მეწყერის ფართობი 0.074ჰა, სიგრძე- 10მ, ხოლო სიგანე- 15მ. მეწყერულ სხეულზე პიქსირდება ერთი საფეხურია, ფიქსირდება დაჭაოებებული ადგილებიც

8	მეწყერული სხეულის ამგები ქანები (გეოლოგიური ინდექსი) და მათი საინჟინრო გეოლოგიური დახასიათება	მეწყერი განვითარებულია მეოთხეული ასაკის ნალექებში.
9	მეწყერის ტიპი და მისი სიღრმე	კლიმატოგენური, ჩამოქცევითი ტიპის მეწყერი, მისი სიმძლავრე 2-3 მ-ია.
10	შედარებითი ასაკი და მეწყერის აქტიურობის ხარისხი	მეწყერი თანამედროვეა, აქტიური ნელი დინამიკით.
11	მეწყერის წარმოშობის მიზეზები	მეწყერის წარმოშობის მიზეზი გეოლოგიურ-გეომორფოლოგიურა.
12	მეწყერის მიერ გამოწვეული ზარალი და საშიშროების რისკი	აზიანებს საკარმიდამო ნაკვეთებს, საშიშროების რისკი დაბალი.
13	მეწყერის მიმდებარე ფერდობების მდგრადობის დახასიათება	მიმდებარე ფერდობები არამდგრადია.
14	მეწყერული სხეულისა და მიმდებარე ფერდობების მდგრადობის ღონისძიებების უზრუნველყოფა	ფერდობიდან წყლების მოშორება.
