# მეწყრის ფურცელი № 1

თარიღი: 27.11.2017 ბაკურ ჯინორია, გიორგი გაფრინდაშვილი

1	მეწყრის # რუკაზე	1
2	ადგილმდებარეობა	X-491381, Y-4623485 მდ. კვირიკობის ხევის მარცხენა უსახელო შენაკადის მარცხენა ფერდობი
3	მეწყრული ფერდობის გენეზისი და რელიეფის ხასიათი	ჩრდილოური ექსპოზიციის 25-30° დახრილობის, ჩრდილოეთ ექსპოზიციის ფერდობი
4	მეწყრული ფერდობის გეოლოგიური აგებულება	მეწყრის ფერდობის გეოლოგიურ აგებულებაში მონაწილეობენ ქვედა მიოცენური ასაკის, კოწახურის იარუსის ნალექებით (N <sub>1</sub> <sup>1</sup> cz), რომლებიც წარმოდგენილია მუქი, თხელშრეებრივი თიხებით და ქვიშაქვებით
5	მეწყრული ფერდობის ჰიდროგეოლოგიური პირობები	ზედაპირზე გრუნტის წყლების გამოსავლები არ ფიქსირდება.
6	მეწყრის ბაზისის მდებარეობა ფერდობთან მიმართებაში	მეწყრის ბაზისი არის ხეობის კალაპოტი
7	მეწყრული სხეულის საერთო დახასიათება	მეწყრის სიგრძე: 15 მ სიგანე: 10 მ ფართობი: 0.054 ჰა. მეწყრულ სხეულზე ფიქსირდება ძირითადი ქანების გამოსავლები. ხეობის ძირი დაფარულია ხე-მცენარეულობით. მიმდებარე ფერდობები და ხეობის დიდი ნაწილი მეწყრულია.

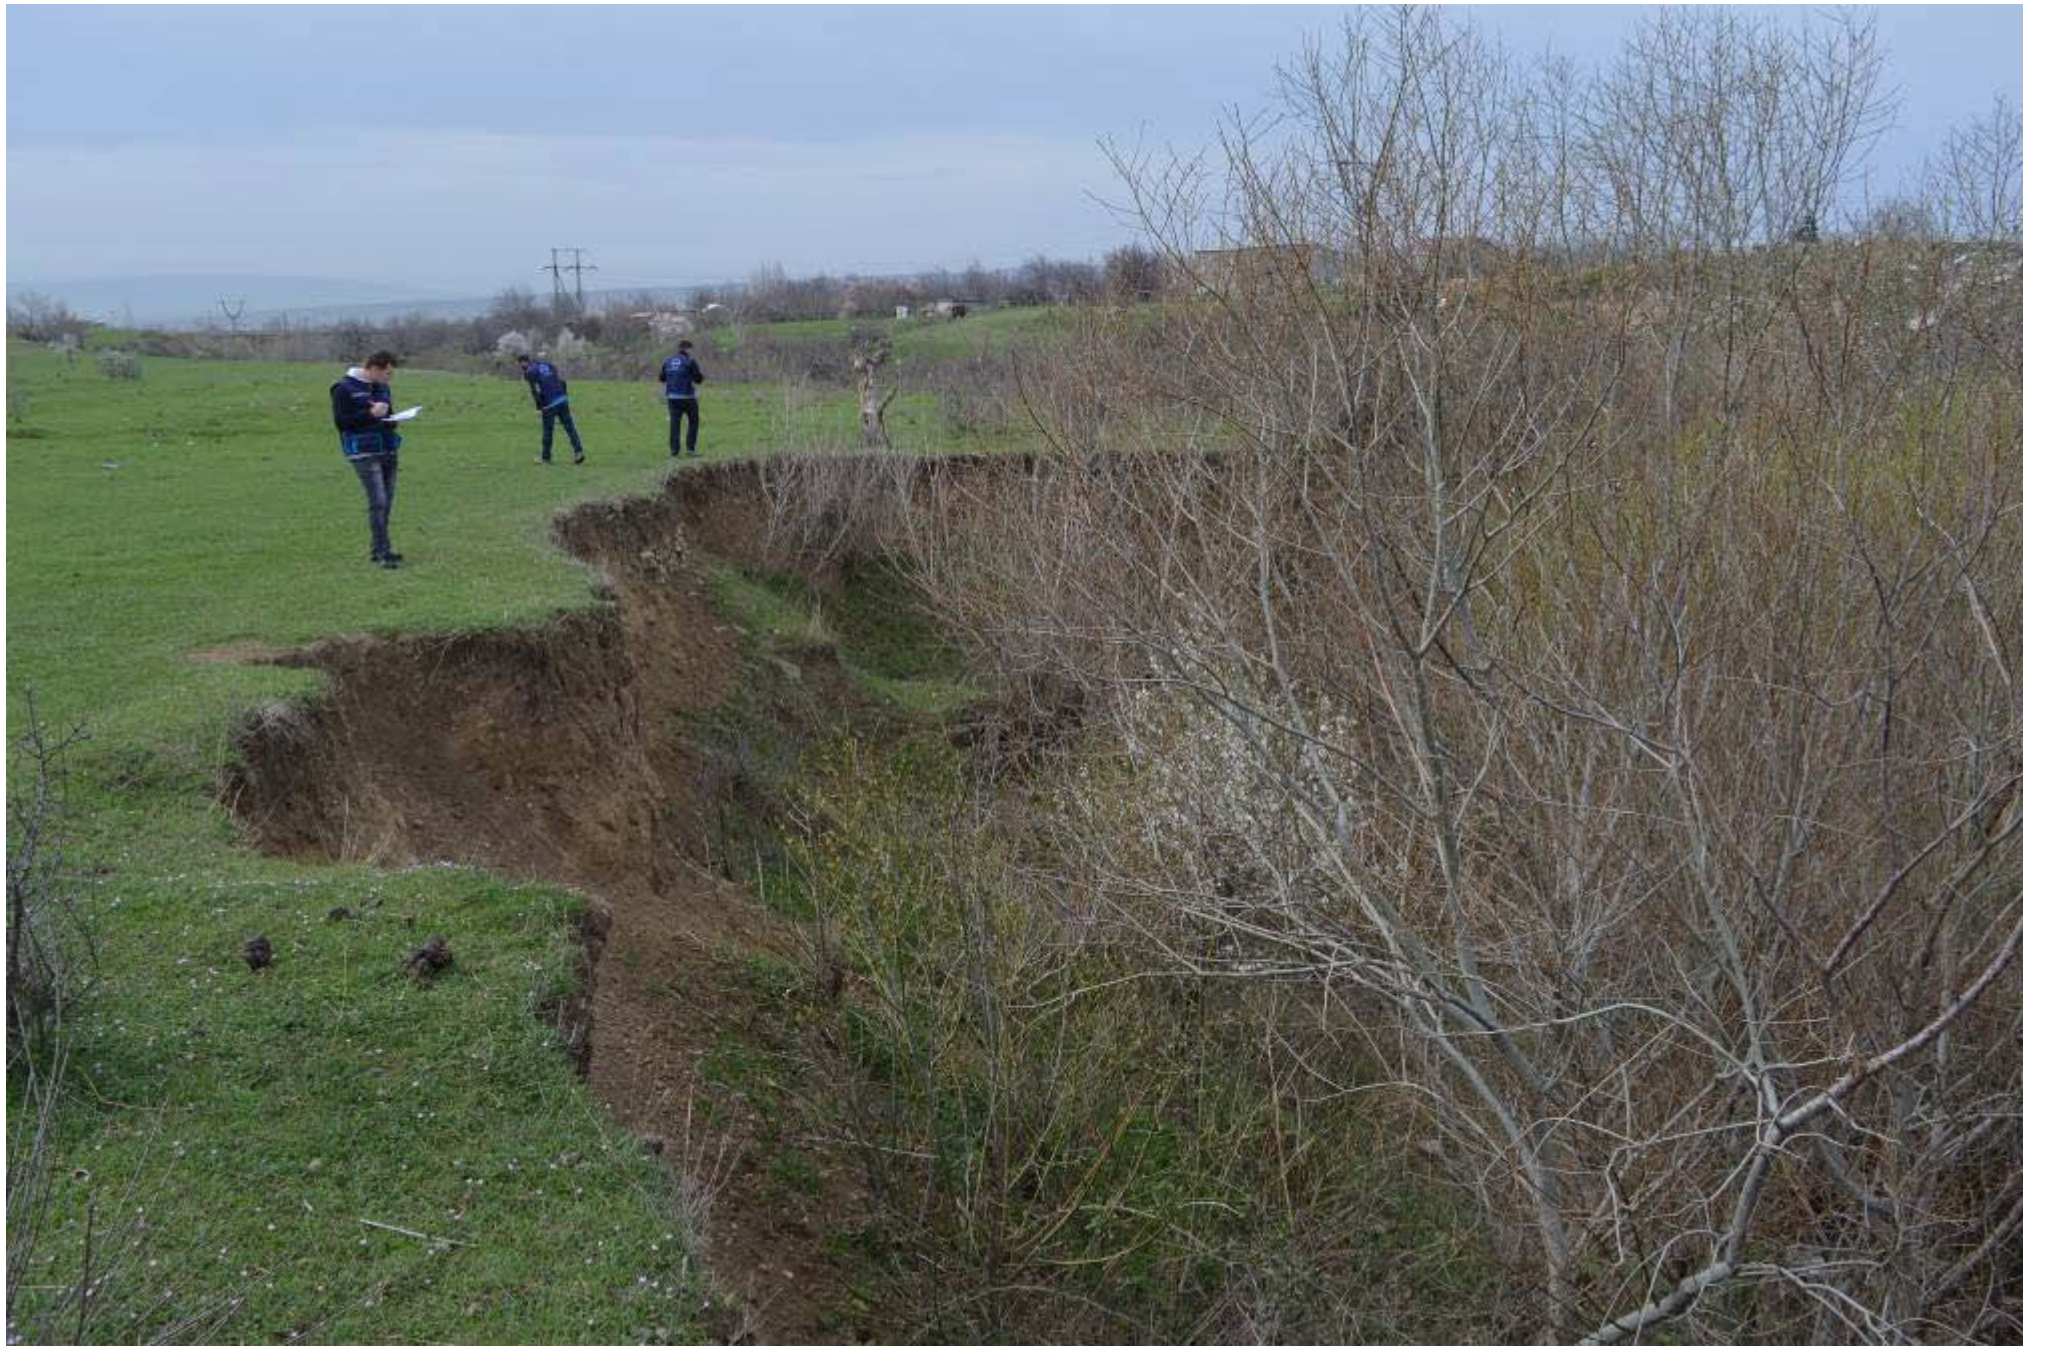
## მეწყერის ფურცელი

1	მეწყერის № რუკაზე	№ 314
2	ადგილმდებარეობა	ადგილის კოორდინატი: X-492473; Y-4617609. მდებარეობს ფორაკანთხევის მარცხენა ფერდობზე.
3	მეწყერული ფერდის გენეზისი და რელიეფის ხასიათი	ეროზიულ-დენუდაციური გენეზისის მეწყერული ფერდის ექსპოზიცია ჩრდილო-დასავლურია, ხოლო საშუალო დახრილობა - 30-35°-ია.
4	მეწყერული ფერდის გეოლოგიური აგებულება	მეწყერული ფერდის გეოლოგიურ აგებულებაში მონაწილეობენ ზედა ეოცენური ასაკის თბილისის ნუმულიტური წყების ნალექებით (P <sup>2</sup> ts), ლითოლოგიურად წარმოდგენილი ქვიშაქვების და თიხების მორიგეობით.
5	მეწყერული ფერდის ჰიდროგეოლოგიური პირობები	წყლის გამოავლები არ ფიქსირდება.
6	მეწყერის მდებარეობა ფერდობის ბაზისის მიმართებით	მეწყერი მოიცავს ფერდობის ქვედა ნაწილს და მისი ბაზისი ხევის ძირია.
7	მეწყერული სხეულის საერთო დახასიათება	მეწყერის ფართობი ... ჰა, სიგრძე- 15მ, ხოლო სიგანე - 70მ.
8	მეწყერული სხეულის ამგები კანები (გეოლოგიური ინდექსი) და მათი საინჟინრო გეოლოგიური დახასიათება	მეწყერი განვითარებულია მეოთხეული ასაკის ნალექებში.

9	მეწყის ტიპი და მისი სიღრმე	სანაპირო ტიპის მეწყერი, სიმძლავრე 1 მ-მდე.
10	შედარებითი ასაკი და მეწყერის აქტიურობის ხარისხი	მეწყერი თანამედროვეა, აქტიური ნელი დინამიკით.
11	მეწყერის წარმოშობის მიზეზები	მეწყერის წარმოშობის მიზეზი მდინარის მიერ ფერდის ძირის გამორეცხვაა.
12	მეწყერის მიერ გამოწვეული ზარალი და საშიშროების რისკი	აზიანებს საკარმიდამო მიწის ნაკვეთებს, საშიშროების რისკი დაბალი.
13	მეწყერის მიმდებარე ფერდობების მდგრადობის დახასიათება	მიმდებარე ფერდობები არამდგრადია.
14	მეწყერული სხეულისა და მიმდებარე ფერდობების მდგრადობის ღონისძიებების უზრუნველყოფა	გაბიონის მოწყობა დამეწყერილი ფერდის მთელ გაყოლებაზე.

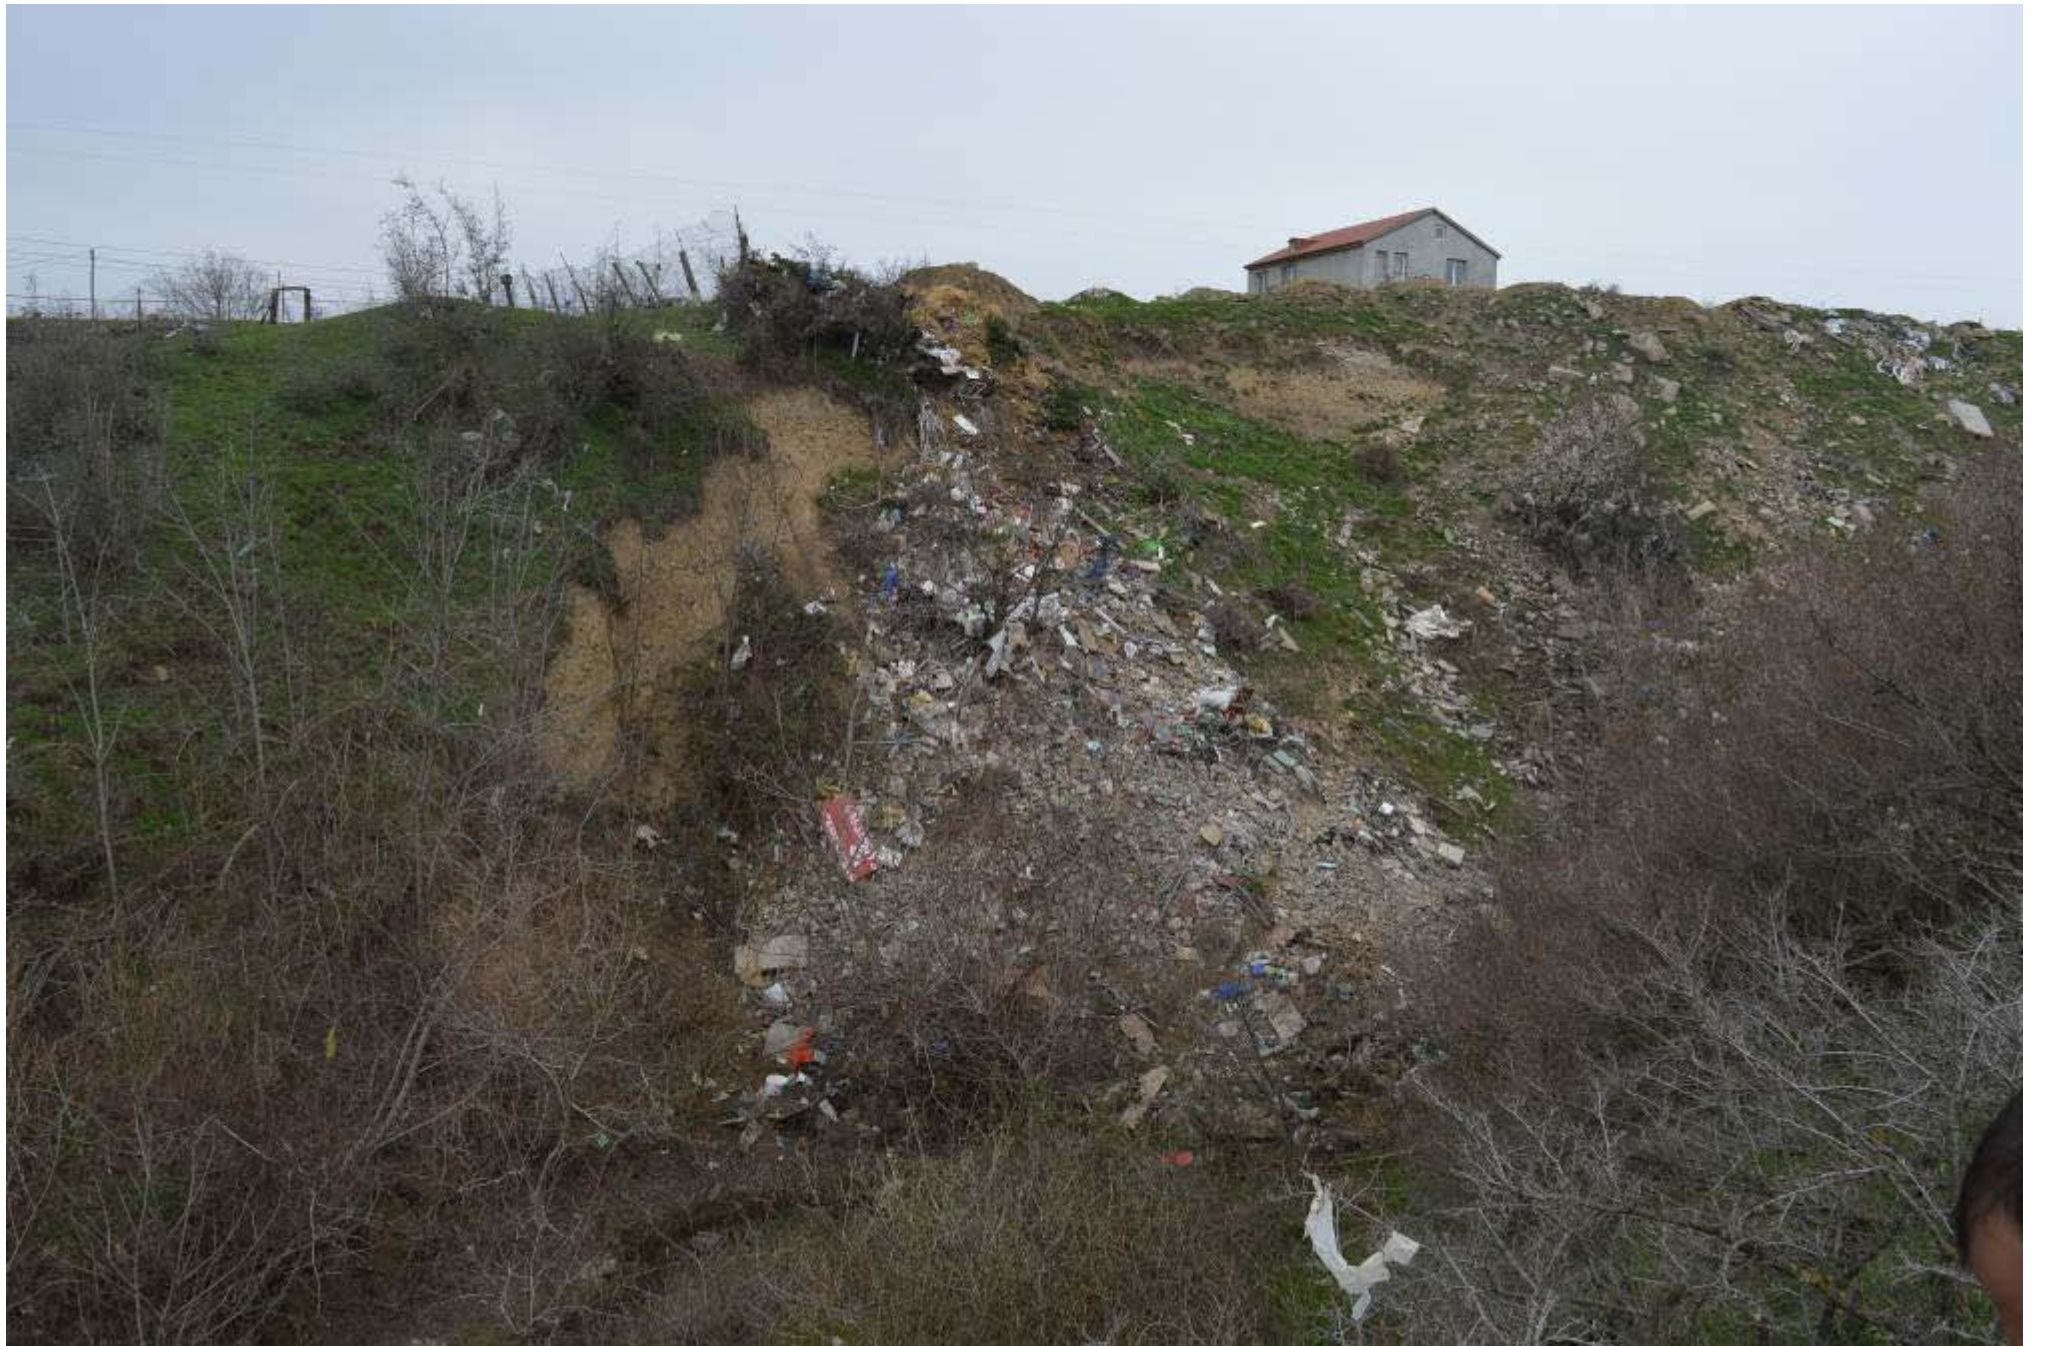
## მეწყრის ფურცელი

1	მეწყრის № რუკაზე	№ 315
2	ადგილმდებარეობა	ადგილის კოორდინატი: X-492393; Y-4617567. მდებარეობს ფორაკანთხევის მარჯვენა ფერდობზე.
3	მეწყრული ფერდის გენეზისი და რელიეფის ხასიათი	ეროზიულ-დენუდაციური გენეზისის მეწყრული ფერდის ექსპოზიცია აღმოსავლურია, ხოლო საშუალო დახრილობა - 40-45°-ია.
4	მეწყრული ფერდის გეოლოგიური აგებულება	მეწყრული ფერდის გეოლოგიურ აგებულებაში მონაწილეობენ ზედა ეოცენური ასაკის თბილისის ნუმულიტური წყების ნალექებით (P <sup>2</sup> ts), ლითოლოგიურად წარმოდგენილი ქვიშაქვე ზის და თიხების მორიგეობით.
5	მეწყრული ფერდის ჰიდროგეოლოგიური პირობები	წყლის გამოავლები არ ფიქსირდება.
6	მეწყრის მდებარეობა ფერდობის ბაზისის მიმართებით	მეწყერი მოიცავს ფერდობის ქვედა ნაწილს და მისი ბაზისი ხევის ძირია.
7	მეწყრული სხეულის საერთო დახასიათება	მეწყრის ფართობი 0.05ჰა, სიგრძე- 20მ, ხოლო სიგანე - 35მ. მეწყრული სხეული ნაგავსაყრელადაა გამოყენებული.
8	მეწყრული სხეულის ამგები ქანები (გეოლოგიური ინდექსი) და მათი საინჟინრო გეოლოგიური დახასიათება	მეწყერი განვითარებულია მეოთხეული ასაკის ნალექებში.

9	მეწყის ტიპი და მისი სიღრმე	სანაპირო ტიპის მეწყერი, სიმძლავრე 1 მ-მდე.
10	შედარებითი ასაკი და მეწყრის აქტიურობის ხარისხი	მეწყერი თანამედროვეა, აქტიური ნელი დინამიკით.
11	მეწყრის წარმოშობის მიზეზები	მეწყრის წარმოშობის მიზეზი მდინარის მიერ ფერდის ძირის გამორეცხვაა.
12	მეწყრის მიერ გამოწვეული ზარალი და საშიშროების რისკი	აზიანებს საკარმიდამო მიწის ნაკვეთებს, საშიშროების რისკი დაბალი.
13	მეწყრის მიმდებარე ფერდობების მდგრადობის დახასიათება	მიმდებარე ფერდობები არამდგრადია.
14	მეწყრული სხეულისა და მიმდებარე ფერდობების მდგრადობის ღონისძიებების უზრუნველყოფა	ნაგვის დაყრის აკრძალვა მეწყრულ სხეულზე და გაბიონის მოწყობა დამეწყრილი ფერდის მთელ გაყოლებაზე.

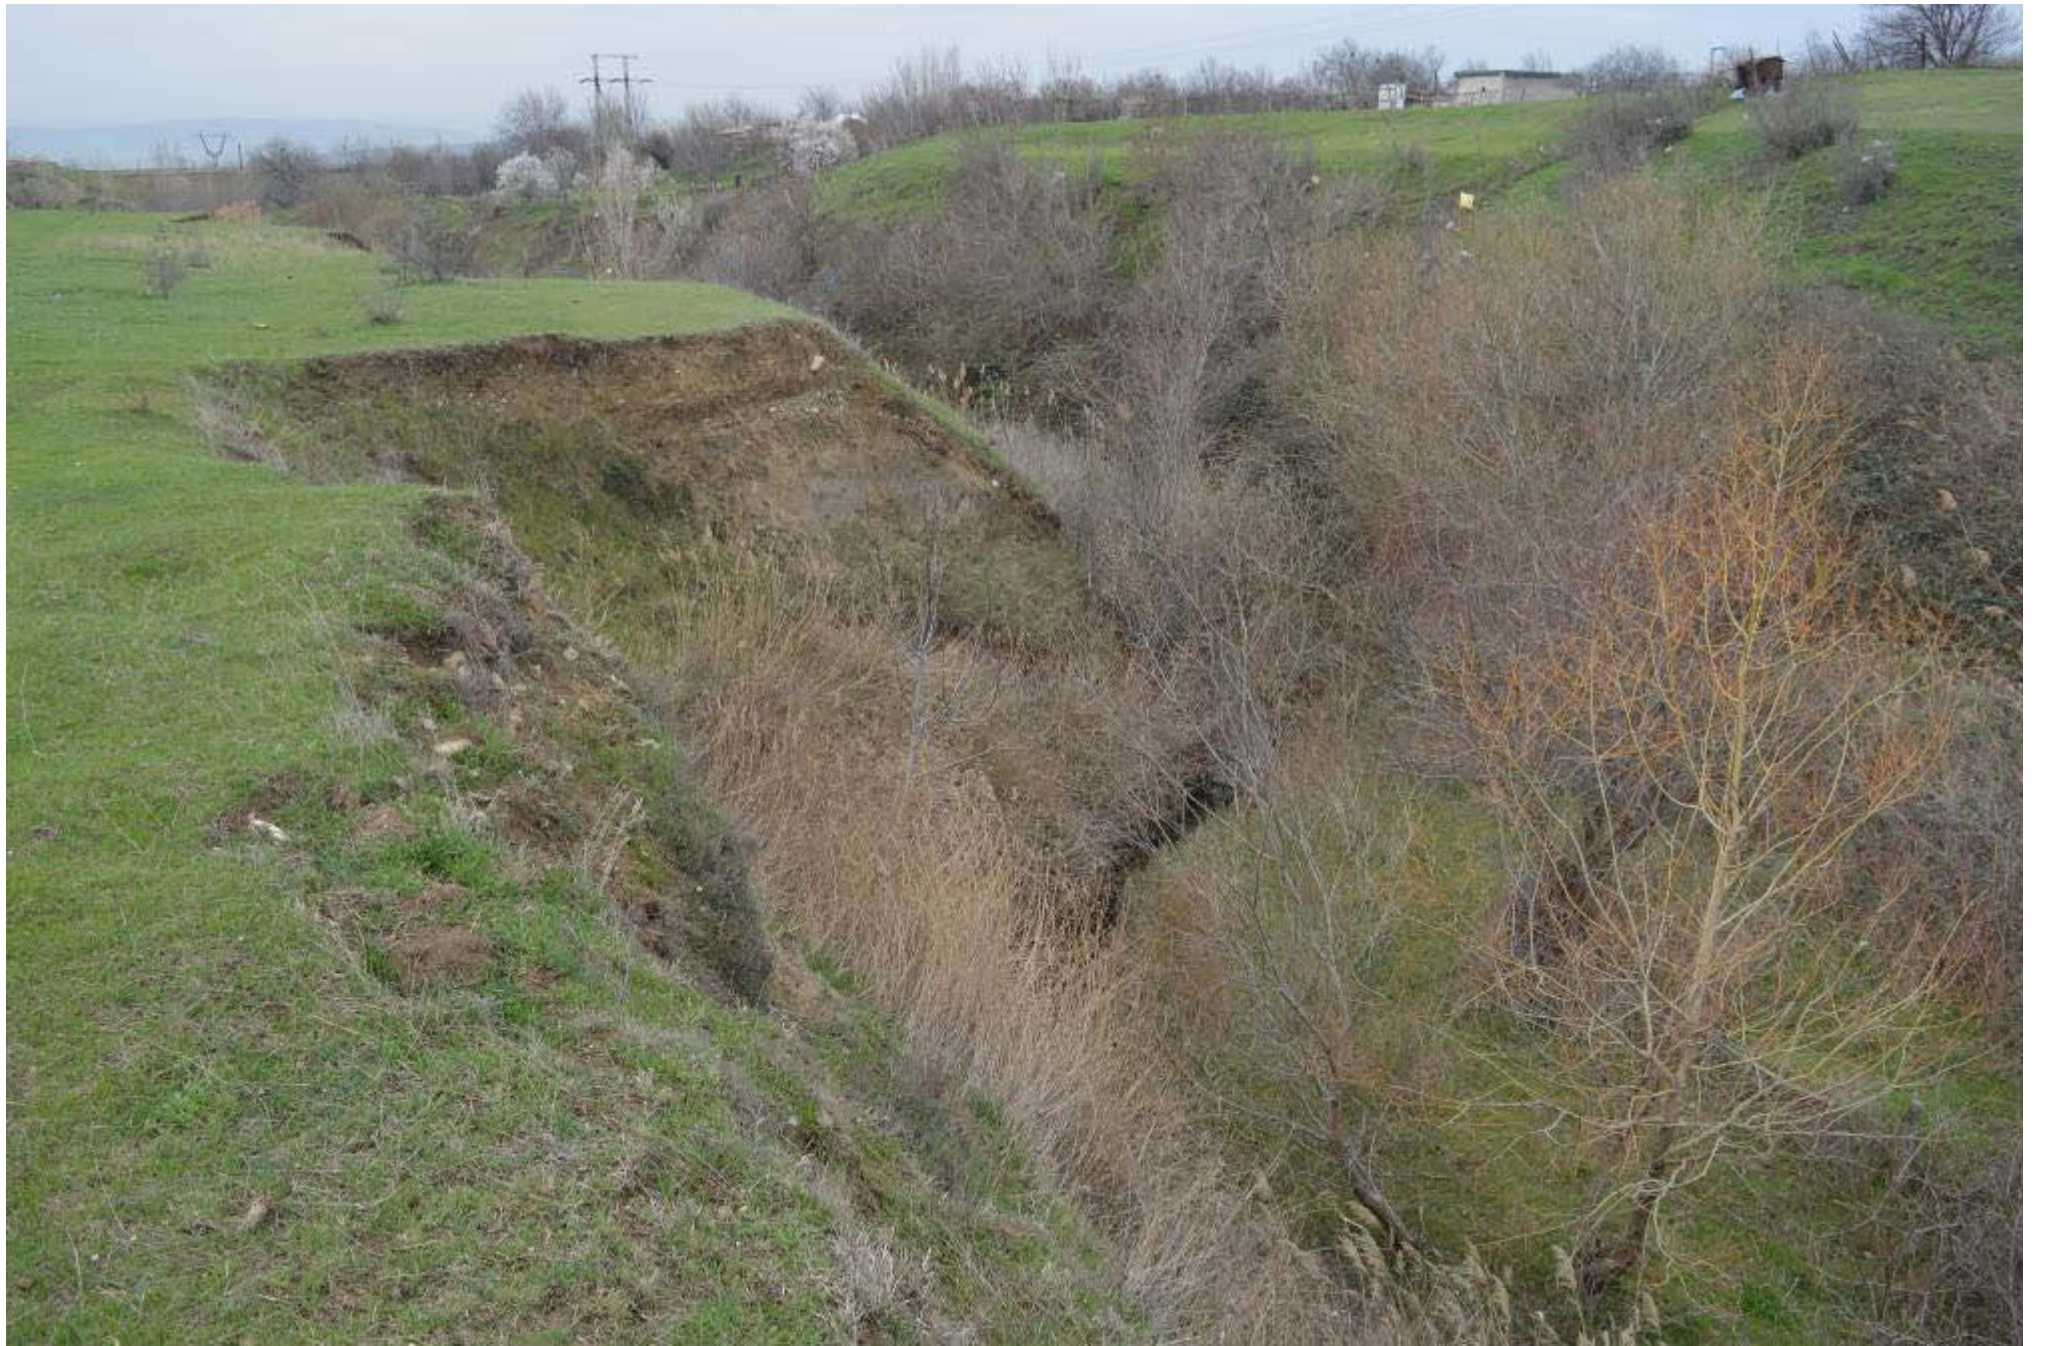
## მეწყრის ფურცელი

1	მეწყრის № რუკაზე	№ 316
2	ადგილმდებარეობა	ადგილის კოორდინატი: X-492431; Y-4617501. მდებარეობს ფორაკანთხევის მარცხენა ფერდობზე.
3	მეწყრული ფერდის გენეზისი და რელიეფის ხასიათი	ეროზიულ-დენუდაციური გენეზისის მეწყრული ფერდის ექსპოზიცია ჩრდილო-დასავლურია, ხოლო საშუალო დახრილობა - 335-40°-ია.
4	მეწყრული ფერდის გეოლოგიური აგებულება	მეწყრული ფერდის გეოლოგიურ აგებულებაში მონაწილეობენ ზედა ეოცენური ასაკის თბილისის ნუმულიტური წყების ნალექებით (P <sub>2</sub> ts), ლითოლოგიურად წარმოდგენილი ქვიშაქვების და თიხების მორიგეობით.
5	მეწყრული ფერდის ჰიდროგეოლოგიური პირობები	წყლის გამოავლები არ ფიქსირდება.
6	მეწყრის მდებარეობა ფერდობის ბაზისის მიმართებით	მეწყერი მოიცავს ფერდობის ქვედა ნაწილს და მისი ბაზისი ხევის ძირია.
7	მეწყრული სხეულის საერთო დახასიათება	მეწყრის ფართობი 0.0153ა, სიგრძე- 5მ, ხოლო სიგანე - 25მ.
8	მეწყრული სხეულის ამგები კანები (გეოლოგიური ინდექსი) და მათი საინჟინრო გეოლოგიური დახასიათება	მეწყერი განვითარებულია მეოთხეული ასაკის ნალექებში.

9	მეწყის ტიპი და მისი სიღრმე	სანაპირო ტიპის მეწყერი, სიმძლავრე 1 მ-მდე.
10	შედარებითი ასაკი და მეწყრის აქტიურობის ხარისხი	მეწყერი თანამედროვეა, აქტიური ნელი დინამიკით.
11	მეწყრის წარმოშობის მიზეზები	მეწყრის წარმოშობის მიზეზი მდინარის მიერ ფერდის ძირის გამორეცხვაა.
12	მეწყრის მიერ გამოწვეული ზარალი და საშიშროების რისკი	აზიანებს საკარმიდამო მიწის ნაკვეთებს, საშიშროების რისკი დაბალი.
13	მეწყრის მიმდებარე ფერდობების მდგრადობის დახასიათება	მიმდებარე ფერდობები არამდგრადია.
14	მეწყრული სხეულისა და მიმდებარე ფერდობების მდგრადობის ღონისძიებების უზრუნველყოფა	გაბიონის მოწყობა დამეწყრილი ფერდის მთელ გაყოლებაზე.

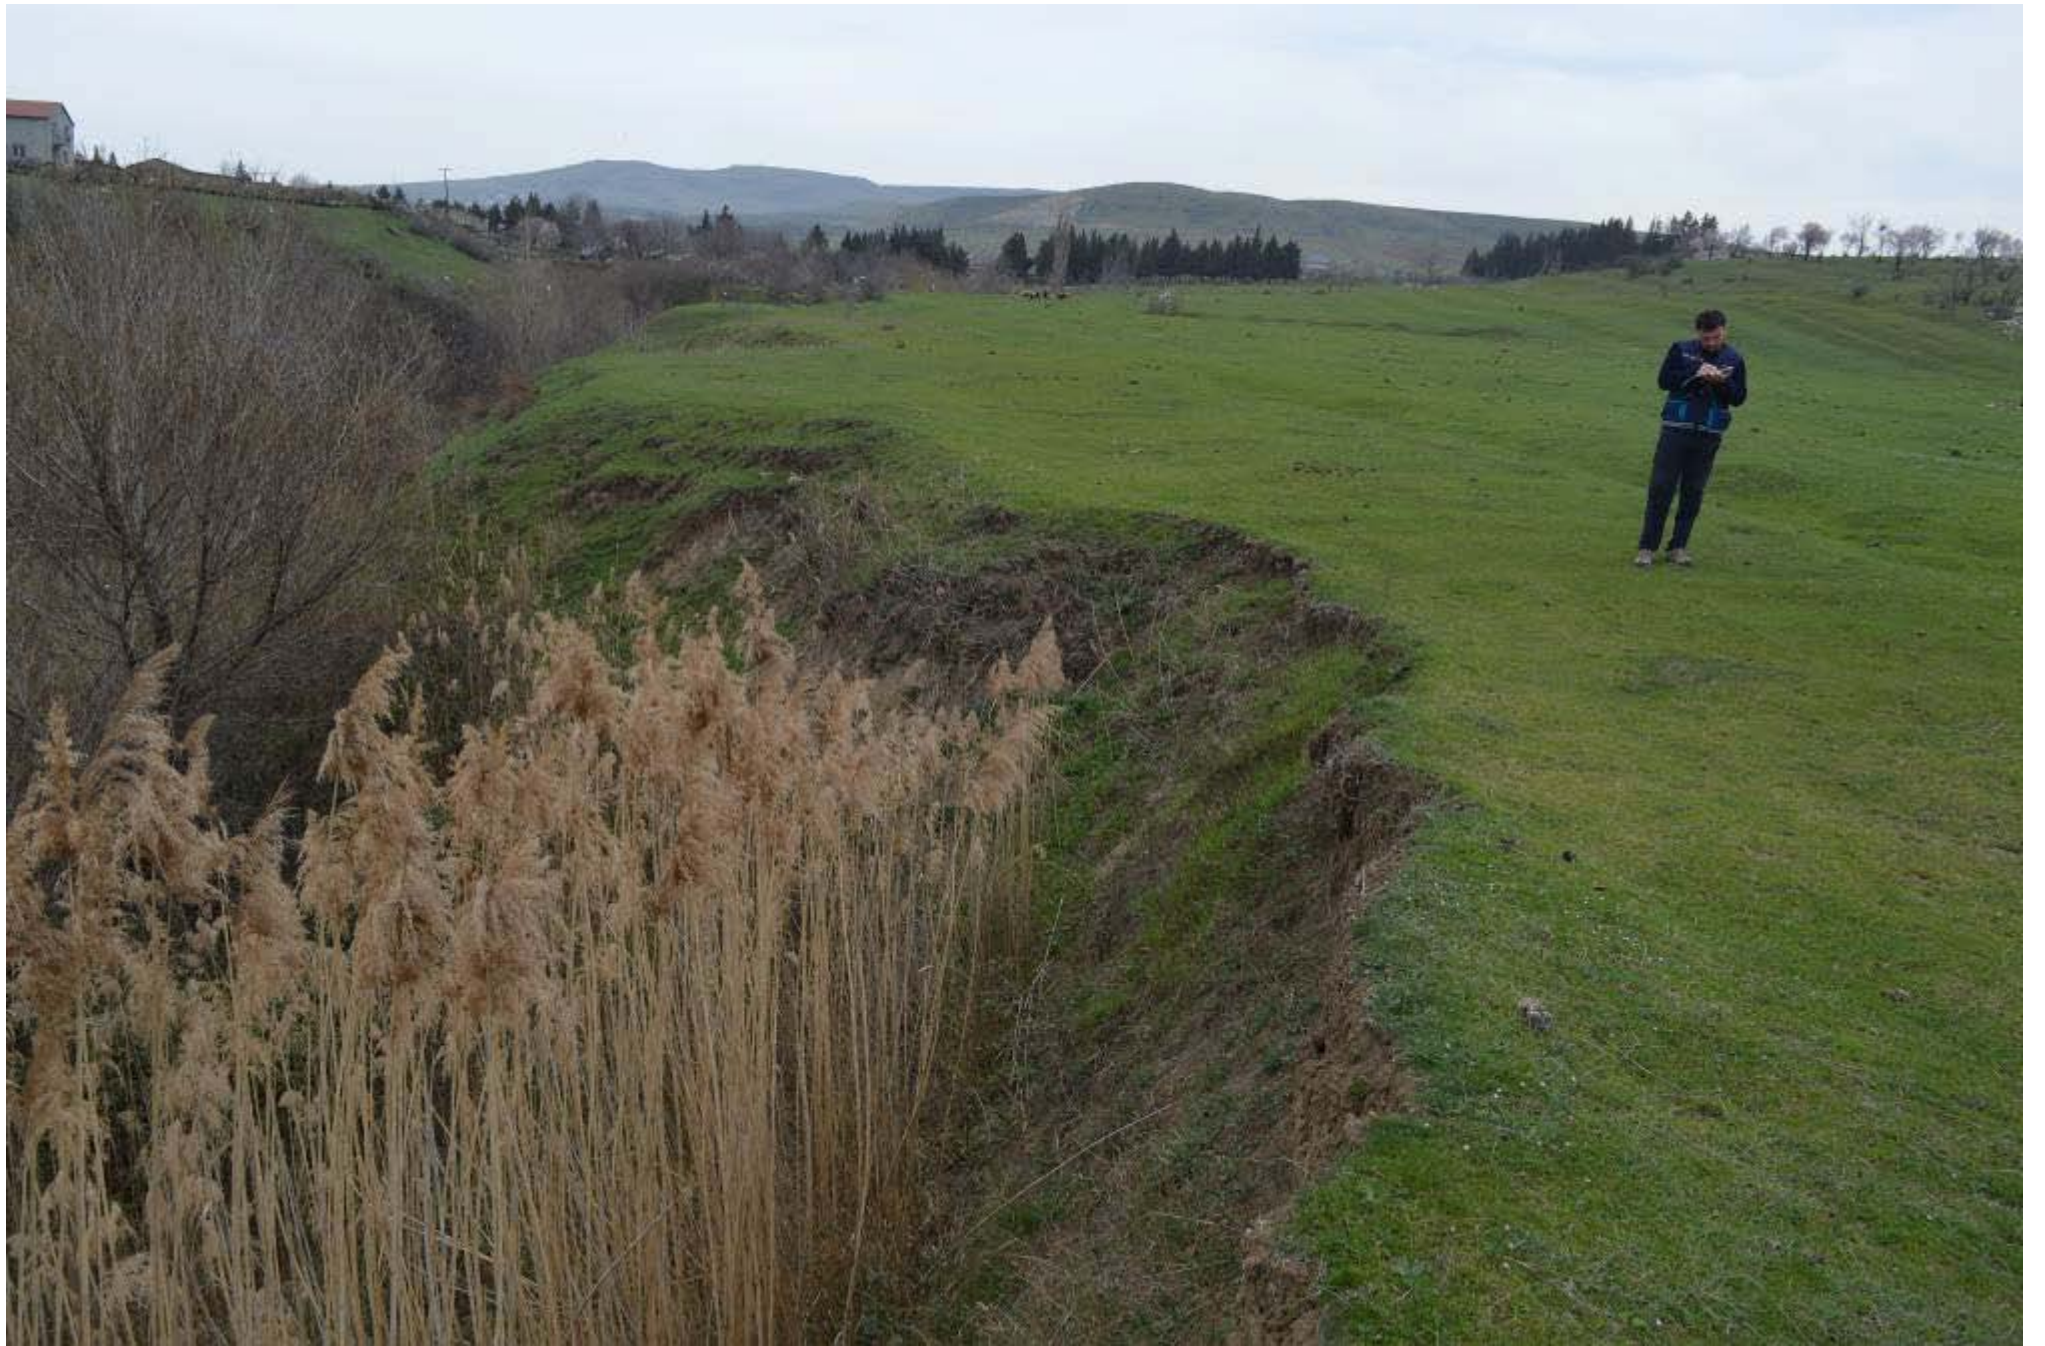
## მეწყერის ფურცელი

1	მეწყერის № რუკაზე	№ 317
2	ადგილმდებარეობა	ადგილის კოორდინატი: X-492418; Y-4617393. მდებარეობს ფორაკანთხევის მარცხენა ფერდობზე.
3	მეწყერული ფერდის გენეზისი და რელიეფის ხასიათი	ეროზიულ-დენუდაციური გენეზისის მეწყერული ფერდის ექსპოზიცია დასავლურია, ხოლო საშუალო დახრილობა - 40-45°-ია.
4	მეწყერული ფერდის გეოლოგიური აგებულება	მეწყერული ფერდის გეოლოგიურ აგებულებაში მონაწილეობენ ზედა ეოცენური ასაკის თბილისის ნუმულიტური წყების ნალექებით ( <b>P<sub>2</sub>ts</b> ), ლითოლოგიურად წარმოდგენილი ქვიშაქვების და თიხების მორიგეობით.
5	მეწყერული ფერდის ჰიდროგეოლოგიური პირობები	წყლის გამოავლები არ ფიქსირდება.
6	მეწყერის მდებარეობა ფერდობის ბაზისის მიმართებით	მეწყერი მოიცავს ფერდობის ქვედა ნაწილს და მისი ბაზისი ხევის ძირია.
7	მეწყერული სხეულის საერთო დახასიათება	მეწყერის ფართობი 0.0263ა, სიგრძე- 15მ, ხოლო სიგანე - 30მ.
8	მეწყერული სხეულის ამგები კანები (გეოლოგიური ინდექსი) და მათი საინჟინრო გეოლოგიური დახასიათება	მეწყერი განვითარებულია მეოთხეული ასაკის ნალექებში.

9	მეწყის ტიპი და მისი სიღრმე	სანაპირო ტიპის მეწყერი, სიმძლავრე 1 მ-მდე.
10	შედარებითი ასაკი და მეწყერის აქტიურობის ხარისხი	მეწყერი თანამედროვეა, აქტიური ნელი დინამიკით.
11	მეწყერის წარმოშობის მიზეზები	მეწყერის წარმოშობის მიზეზი მდინარის მიერ ფერდის ძირის გამორეცხვაა.
12	მეწყერის მიერ გამოწვეული ზარალი და საშიშროების რისკი	აზიანებს საკარმიდამო მიწის ნაკვეთებს, საშიშროების რისკი დაბალი.
13	მეწყერის მიმდებარე ფერდობების მდგრადობის დახასიათება	მიმდებარე ფერდობები არამდგრადია.
14	მეწყერული სხეულისა და მიმდებარე ფერდობების მდგრადობის ღონისძიებების უზრუნველყოფა	გაბიონის მოწყობა დამეწყერილი ფერდის მთელ გაყოლებაზე.

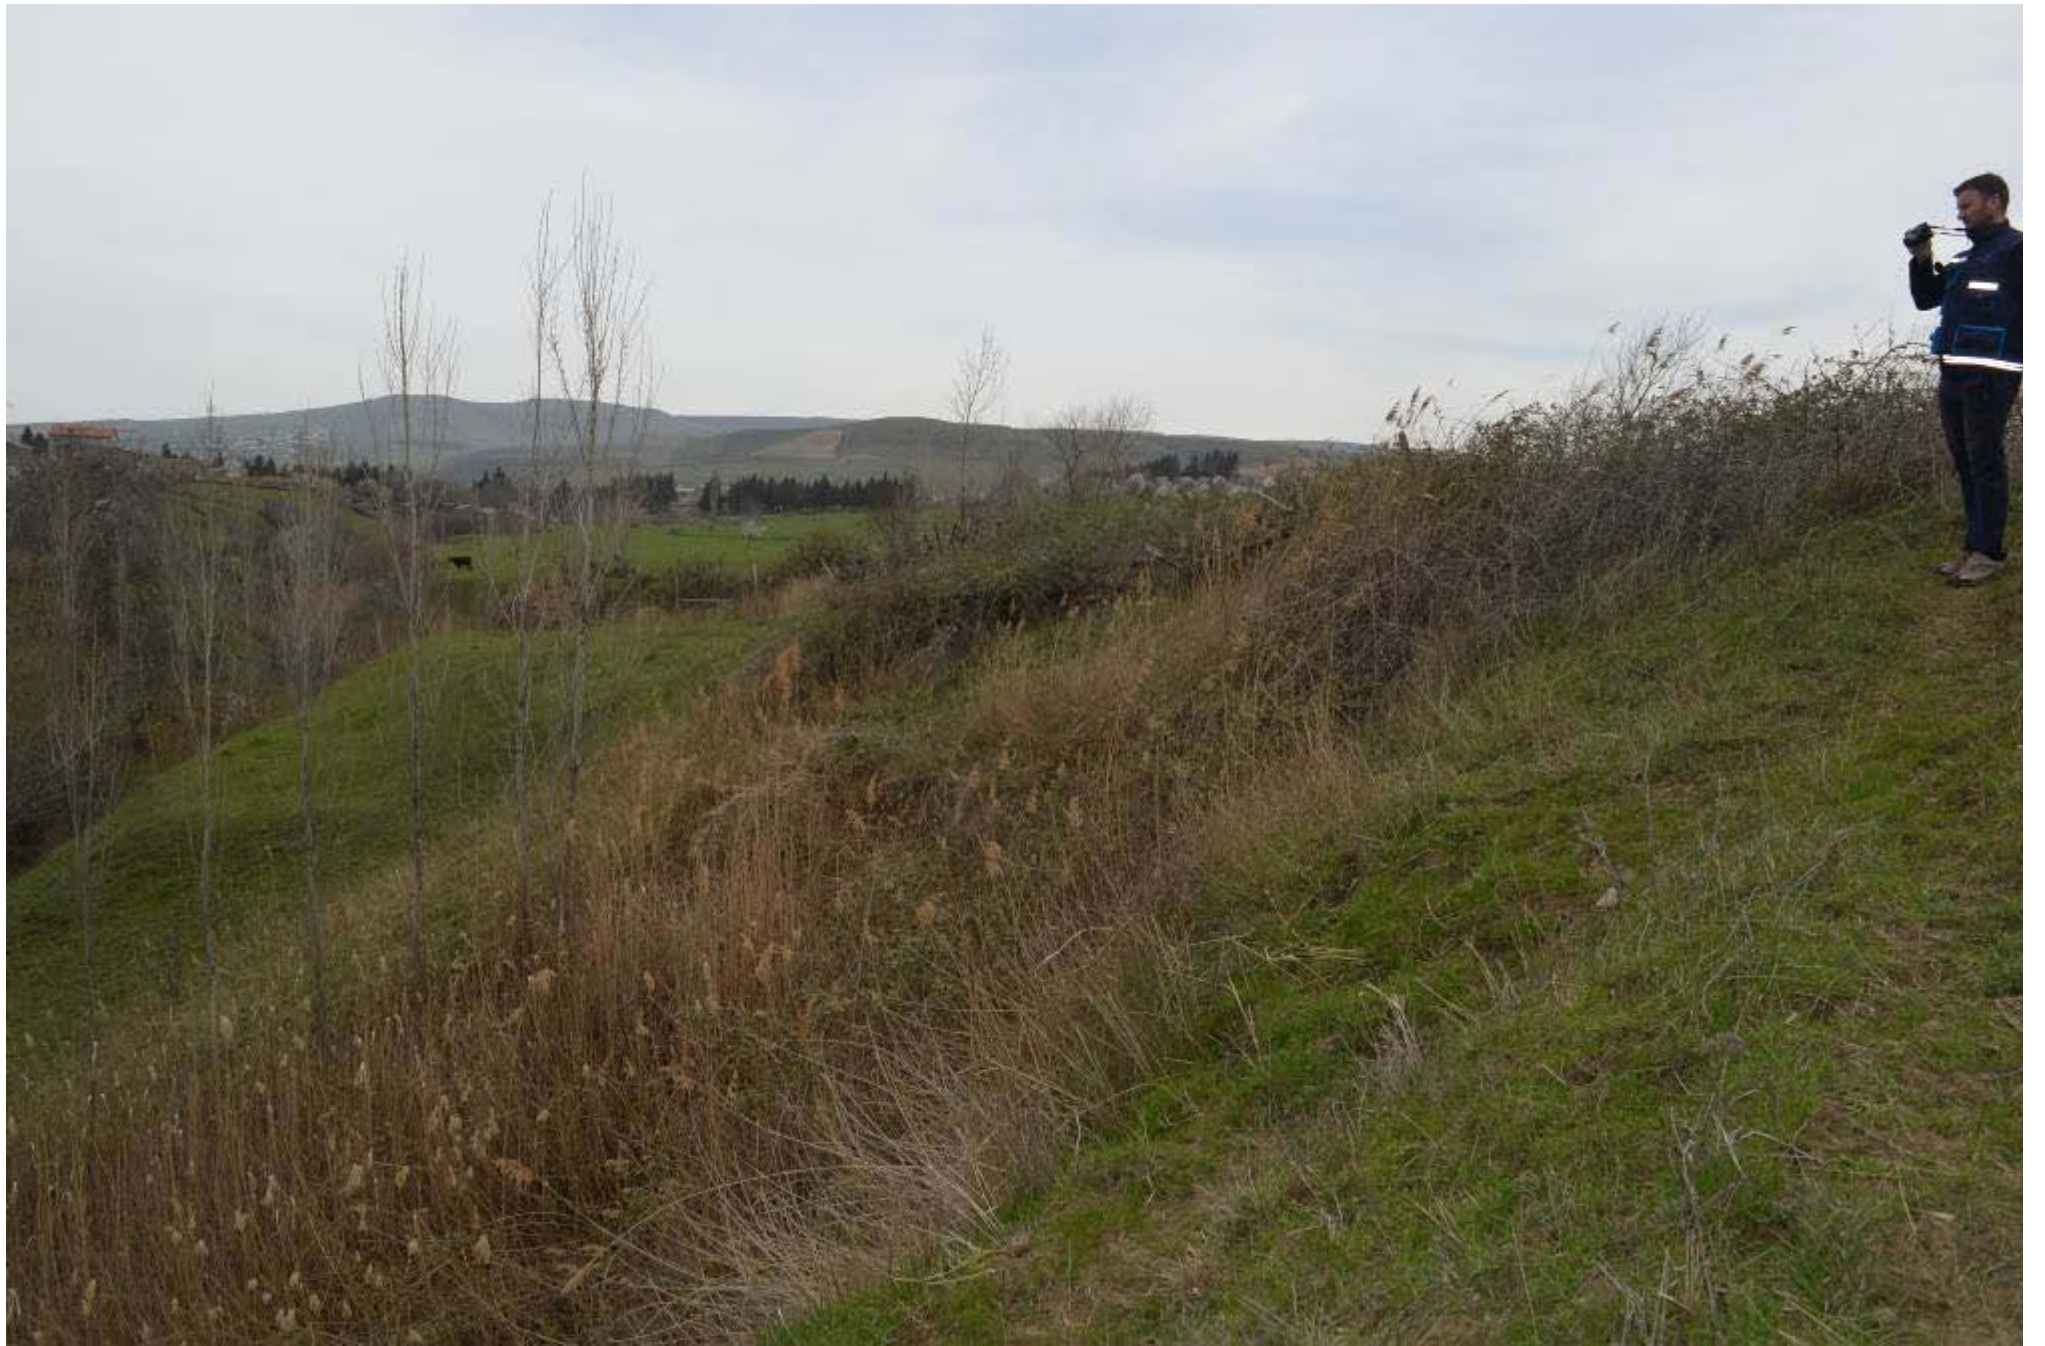
## მეწყრის ფურცელი

1	მეწყრის № რუკაზე	№ 318
2	ადგილმდებარეობა	ადგილის კოორდინატი: X-492400; Y-4617205. მდებარეობს ფორაკანთხევის მარცხენა ფერდობზე.
3	მეწყრული ფერდის გენეზისი და რელიეფის ხასიათი	ეროზიულ-დენუდაციური გენეზისის მეწყრული ფერდის ექსპოზიცია დასავლურია, ხოლო საშუალო დახრილობა - 30-35°-ია.
4	მეწყრული ფერდის გეოლოგიური აგებულება	მეწყრული ფერდის გეოლოგიურ აგებულებაში მონაწილეობენ ზედა ეოცენური ასაკის თბილისის ნუმულიტური წყების ნალექებით ( <b>P<sub>2</sub>ts</b> ), ლითოლოგიურად წარმოდგენილი ქვიშაქვების და თიხების მორიგეობით.
5	მეწყრული ფერდის ჰიდროგეოლოგიური პირობები	წყლის გამოავლები არ ფიქსირდება.
6	მეწყრის მდებარეობა ფერდობის ბაზისის მიმართებით	მეწყერი მოიცავს ფერდობის ქვედა ნაწილს და მისი ბაზისი ხევის ძირია.
7	მეწყრული სხეულის საერთო დახასიათება	მეწყრის ფართობი 0.055ჰა, სიგრძე- 25მ, ხოლო სიგანე - 35მ. მეწყრული სხეულის ზედაპირი ბორცვოვანია.
8	მეწყრული სხეულის ამგები კანები (გეოლოგიური ინდექსი) და მათი საინჟინრო გეოლოგიური დახასიათება	მეწყერი განვითარებულია მეოთხეული ასაკის ნალექებში.

9	მეწყის ტიპი და მისი სიღრმე	სანაპირო ტიპის მეწყერი, სიმძლავრე 1 მ-მდე.
10	შედარებითი ასაკი და მეწყრის აქტიურობის ხარისხი	მეწყერი თანამედროვეა, აქტიური ნელი დინამიკით.
11	მეწყრის წარმოშობის მიზეზები	მეწყრის წარმოშობის მიზეზი მდინარის მიერ ფერდის ძირის გამორეცხვაა.
12	მეწყრის მიერ გამოწვეული ზარალი და საშიშროების რისკი	აზიანებს საკარმიდამო მიწის ნაკვეთებს, საშიშროების რისკი დაბალი.
13	მეწყრის მიმდებარე ფერდობების მდგრადობის დახასიათება	მიმდებარე ფერდობები არამდგრადია.
14	მეწყრული სხეულისა და მიმდებარე ფერდობების მდგრადობის ღონისძიებების უზრუნველყოფა	გაბიონის მოწყობა დამეწყრილი ფერდის მთელ გაყოლებაზე.

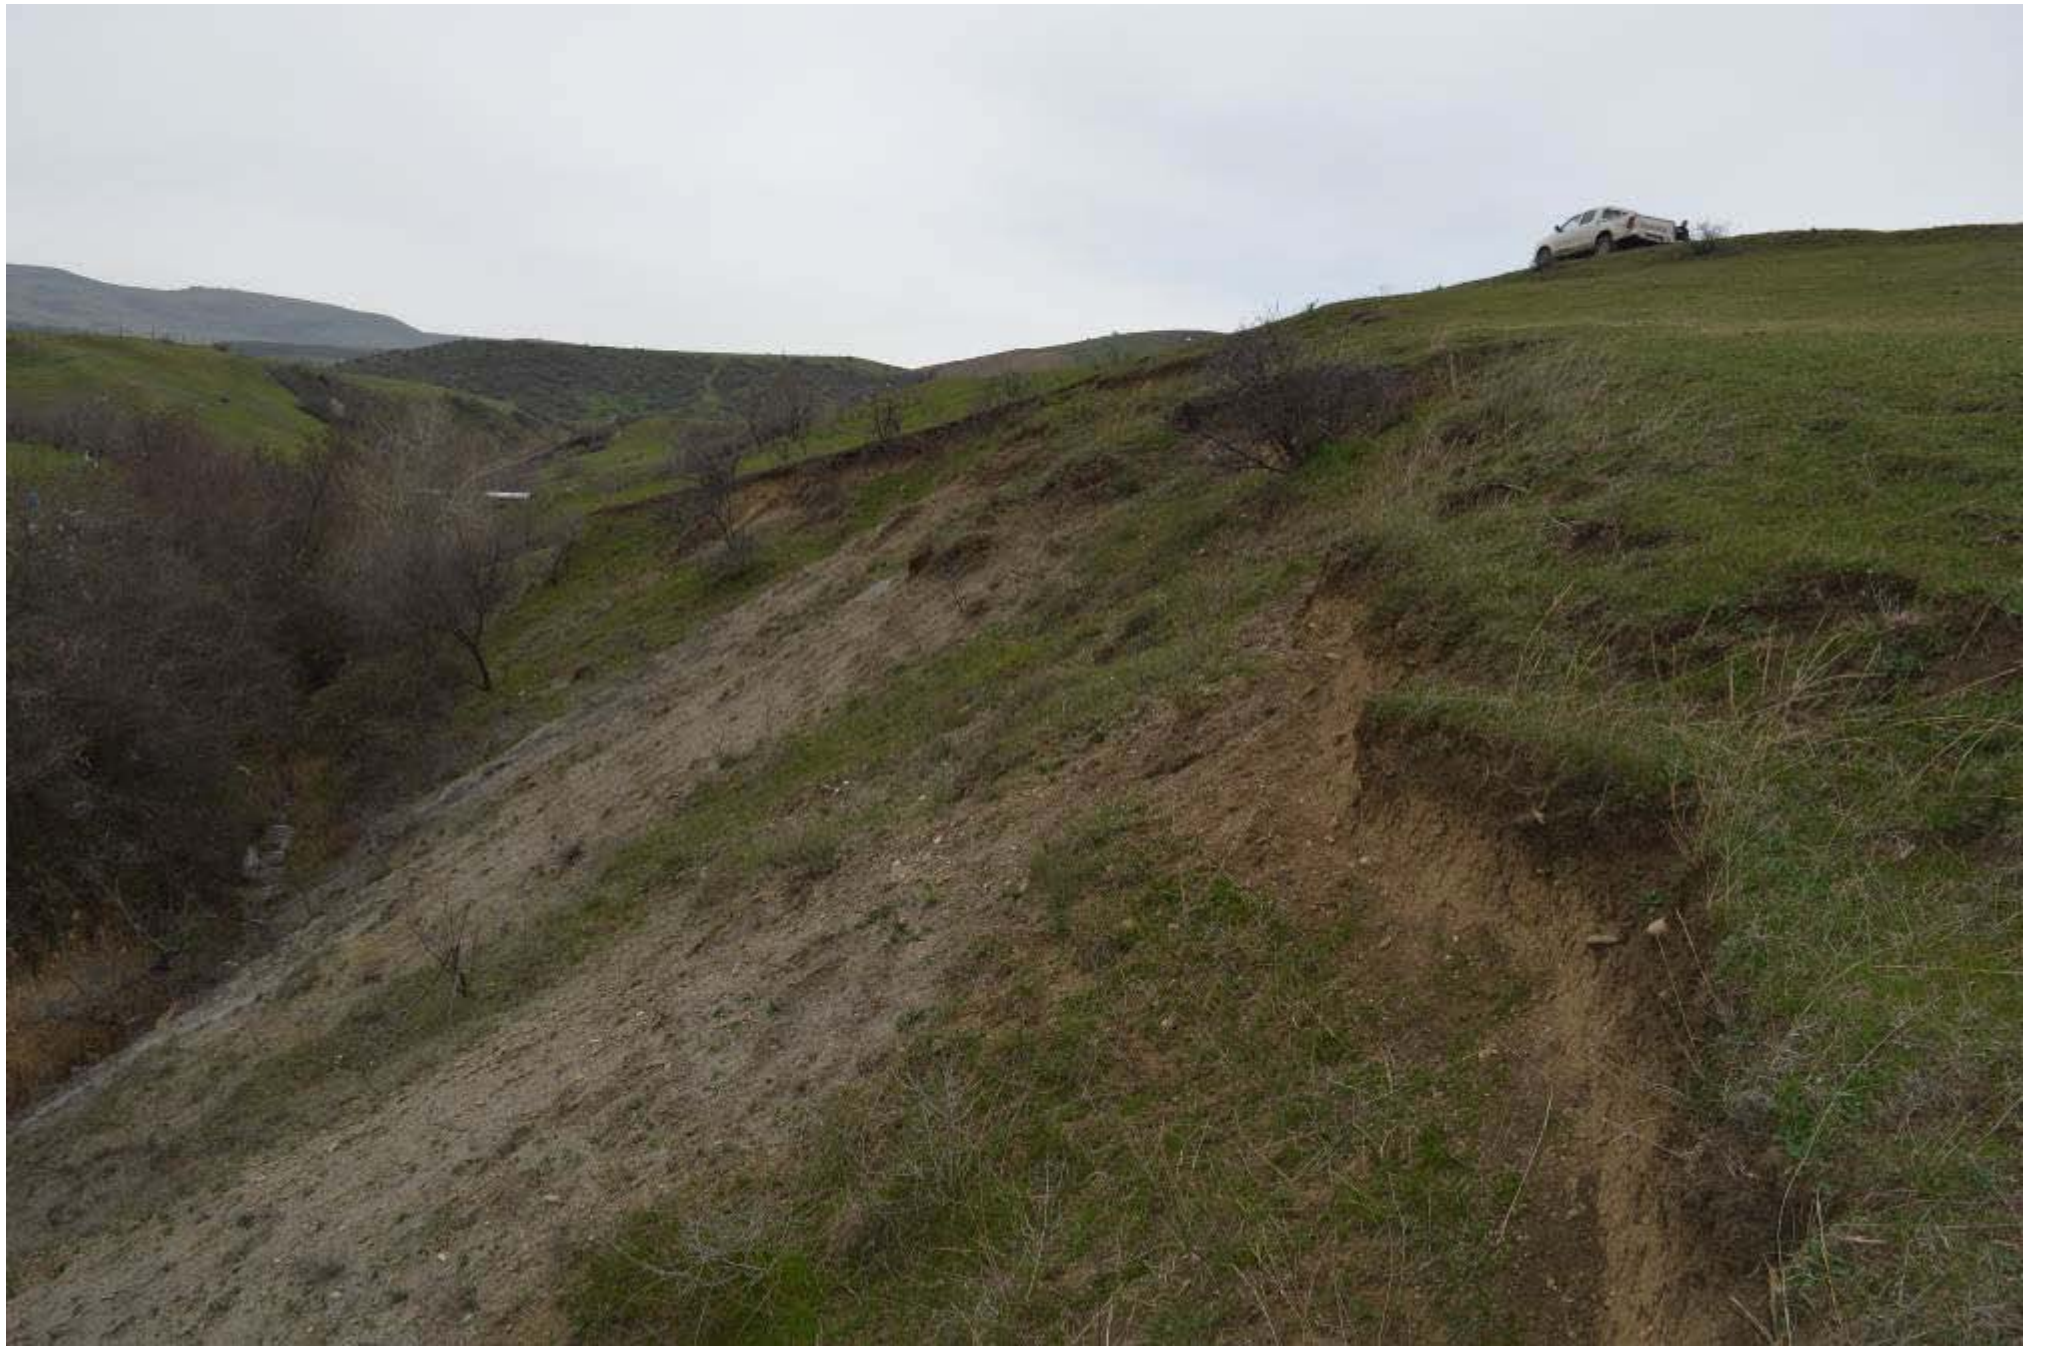
## მეწყრის ფურცელი

1	მეწყრის № რუკაზე	№ 319
2	ადგილმდებარეობა	ადგილის კოორდინატი: X-492361; Y-4618832. მდებარეობს ფორაკანთხევის მარცხენა ფერდობზე.
3	მეწყრული ფერდის გენეზისი და რელიეფის ხასიათი	ეროზიულ-დენუდაციური გენეზისის მეწყრული ფერდის ექსპოზიცია ჩრდილო-დასავლურია, ხოლო საშუალო დახრილობა - 40°-მდე.
4	მეწყრული ფერდის გეოლოგიური აგებულება	მეწყრული ფერდის გეოლოგიურ აგებულებაში მონაწილეობენ ზედა ეოცენური ასაკის თბილისის ნუმულიტური წყების ნალექებით ( <b>P<sub>2</sub>ts</b> ), ლითოლოგიურად წარმოდგენილი ქვიშაქვების და თიხების მორიგეობით.
5	მეწყრული ფერდის ჰიდროგეოლოგიური პირობები	წყლის გამოავლები არ ფიქსირდება.
6	მეწყრის მდებარეობა ფერდობის ბაზისის მიმართებით	მეწყერი მოიცავს ფერდობის ქვედა ნაწილს და მისი ბაზისი ხევის ძირია.
7	მეწყრული სხეულის საერთო დახასიათება	მეწყრის ფართობი 0.0143ა, სიგრძე- 20მ, ხოლო სიგანე - 100მ.
8	მეწყრული სხეულის ამგები კანები (გეოლოგიური ინდექსი) და მათი საინჟინრო გეოლოგიური დახასიათება	მეწყერი განვითარებულია მეოთხეული ასაკის ნალექებში.

9	მეწყის ტიპი და მისი სიღრმე	კლიმატოგენური ჩამოქცევითი ტიპის მეწყერი, სიმძლავრე 1-1.5 მ-მდე.
10	შედარებითი ასაკი და მეწყრის აქტიურობის ხარისხი	მეწყერი თანამედროვეა, აქტიური ნელი დინამიკით.
11	მეწყრის წარმოშობის მიზეზები	მეწყრის წარმოშობის მიზეზი მდინარის მიერ ფერდის ძირის გამორეცხვაა.
12	მეწყრის მიერ გამოწვეული ზარალი და საშიშროების რისკი	მეწყერს ჩატანილი აქვს ხემცენარეულობა, საშიშროების რისკი დაბალი.
13	მეწყრის მიმდებარე ფერდობების მდგრადობის დახასიათება	მიმდებარე ფერდობები არამდგრადია.
14	მეწყრული სხეულისა და მიმდებარე ფერდობების მდგრადობის ღონისძიებების უზრუნველყოფა	გაბიონის მოწყობა დამეწყრილი ფერდის მთელ გაყოლებაზე.

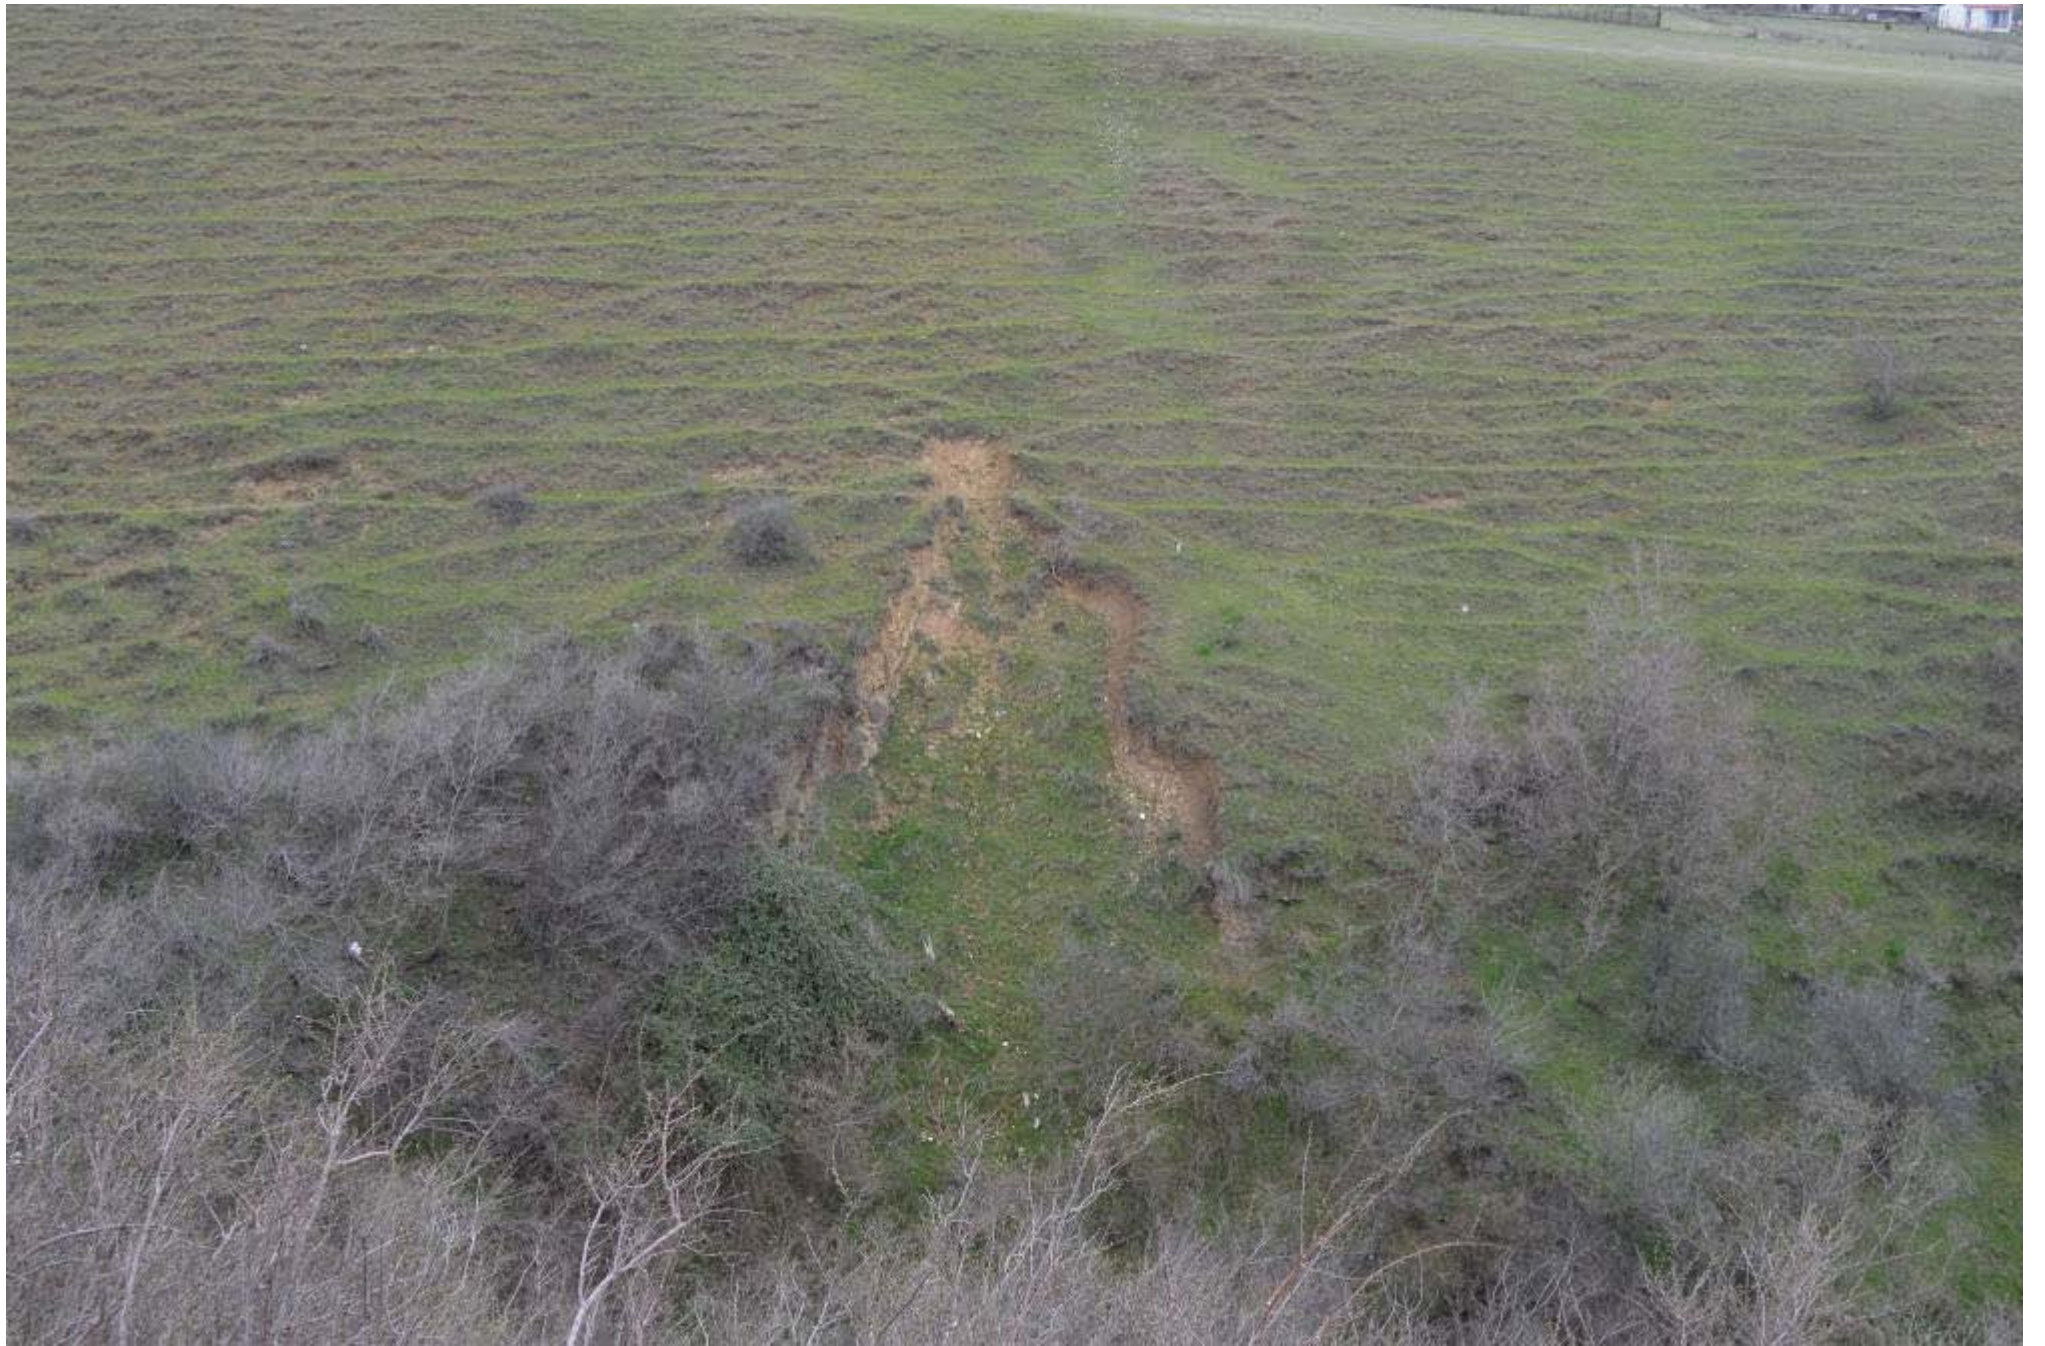
## მეწყრის ფურცელი

1	მეწყრის № რუკაზე	№ 320
2	ადგილმდებარეობა	ადგილის კოორდინატი: X-491664; Y-4620616. მდებარეობს ღრმახევის მარცხენა ფერდობზე.
3	მეწყრული ფერდის გენეზისი და რელიეფის ხასიათი	ეროზიულ-დენუდაციური გენეზისის ფერდობის ექსპოზიცია დასავლურია, ხოლო საშუალო დახრილობა 35-40°-ია.
4	მეწყრული ფერდის გეოლოგიური აგებულება	მეწყრული ფერდის გეოლოგიურ აგებულებაში მონაწილეობენ შუა და ზედა ოლიგოცენური ასაკის (P <sub>3<sup>2+3</sup></sub> ) ნალექები, ლითოლოგიურად წარმოდგენილი თიხოვანი და ქვიშიან-თიხოვანი ქანებით.
5	მეწყრული ფერდის ჰიდროგეოლოგიური პირობები	გრუნტის წყლების გამოსავლები არ ფიქსირდება.
6	მეწყრის მდებარეობა ფერდობის ბაზისის მიმართებით	მეწყერი მოიცავს ფერდობის ქვედა ნაწილს და მისი ბაზისი ხევის ძირია.
7	მეწყრული სხეულის საერთო დახასიათება	მეწყრის ფართობი 0.05ჰა, სიგრძე- 25მ, ხოლო სიგანე -35მ.
8	მეწყრული სხეულის ამგები ქანები (გეოლოგიური ინდექსი) და მათი საინჟინრო გეოლოგიური დახასიათება	მეწყერი განვითარებულია მეოთხეული ასაკის ნალექებში.

9	მეწყრის ტიპი და მისი სიღრმე	კლიმატოგენური, ჩამოქცევითი ტიპის მეწყერი, რომლის სიმძლავრე 1-1.5 მეტრია. ფიქსირდება ძირითადების გამოსავლებიც.
10	შედარებითი ასაკი და მეწყრის აქტიურობის ხარისხი	მეწყერი თანამედროვეა, აქტიური ნელი დინამიკით.
11	მეწყრის წარმოშობის მიზეზები	მეწყრის წარმოშობის მიზეზი გეოლოგიურ-გეომორფოლოგიურია.
12	მეწყრის მიერ გამოწვეული ზარალი და საშიშროების რისკი	მეწყრის მიერ გამოწვეული ზარალი უმნიშვნელოა, ხოლო საშიშროების რისკი კი დაბალი.
13	მეწყრის მიმდებარე ფერდობების მდგრადობის დახასიათება	მიმდებარე ფერდობები არამდგრადია.
14	მეწყრული სხეულისა და მიმდებარე ფერდობების მდგრადობის ღონისძიებების უზრუნველყოფა	ამ ეტაპზე მეწყერსაწინააღმდეგო ღონისძიებების გატარებას არ საჭიროებს.
