# მეწყრის ფურცელი № 1

თარიღი: 27.11.2017 ბაკურ ჯინორია, გიორგი გაფრინდაშვილი

1	მეწყრის # რუკაზე	1
2	ადგილმდებარეობა	X-491381, Y-4623485 მდ. კვირიკობის ხევის მარცხენა უსახელო შენაკადის მარცხენა ფერდობი
3	მეწყრული ფერდობის გენეზისი და რელიეფის ხასიათი	ჩრდილოური ექსპოზიციის 25-30° დახრილობის, ჩრდილოეთ ექსპოზიციის ფერდობი
4	მეწყრული ფერდობის გეოლოგიური აგებულება	მეწყრის ფერდობის გეოლოგიურ აგებულებაში მონაწილეობენ ქვედა მიოცენური ასაკის, კოწახურის იარუსის ნალექებით (N <sub>1</sub> <sup>1</sup> cz), რომლებიც წარმოდგენილია მუქი, თხელშრეებრივი თიხებით და ქვიშაქვებით
5	მეწყრული ფერდობის ჰიდროგეოლოგიური პირობები	ზედაპირზე გრუნტის წყლების გამოსავლები არ ფიქსირდება.
6	მეწყრის ბაზისის მდებარეობა ფერდობთან მიმართებაში	მეწყრის ბაზისი არის ხეობის კალაპოტი
7	მეწყრული სხეულის საერთო დახასიათება	მეწყრის სიგრძე: 15 მ სიგანე: 10 მ ფართობი: 0.054 ჰა. მეწყრულ სხეულზე ფიქსირდება ძირითადი ქანების გამოსავლები. ხეობის ძირი დაფარულია ხე-მცენარეულობით. მიმდებარე ფერდობები და ხეობის დიდი ნაწილი მეწყრულია.

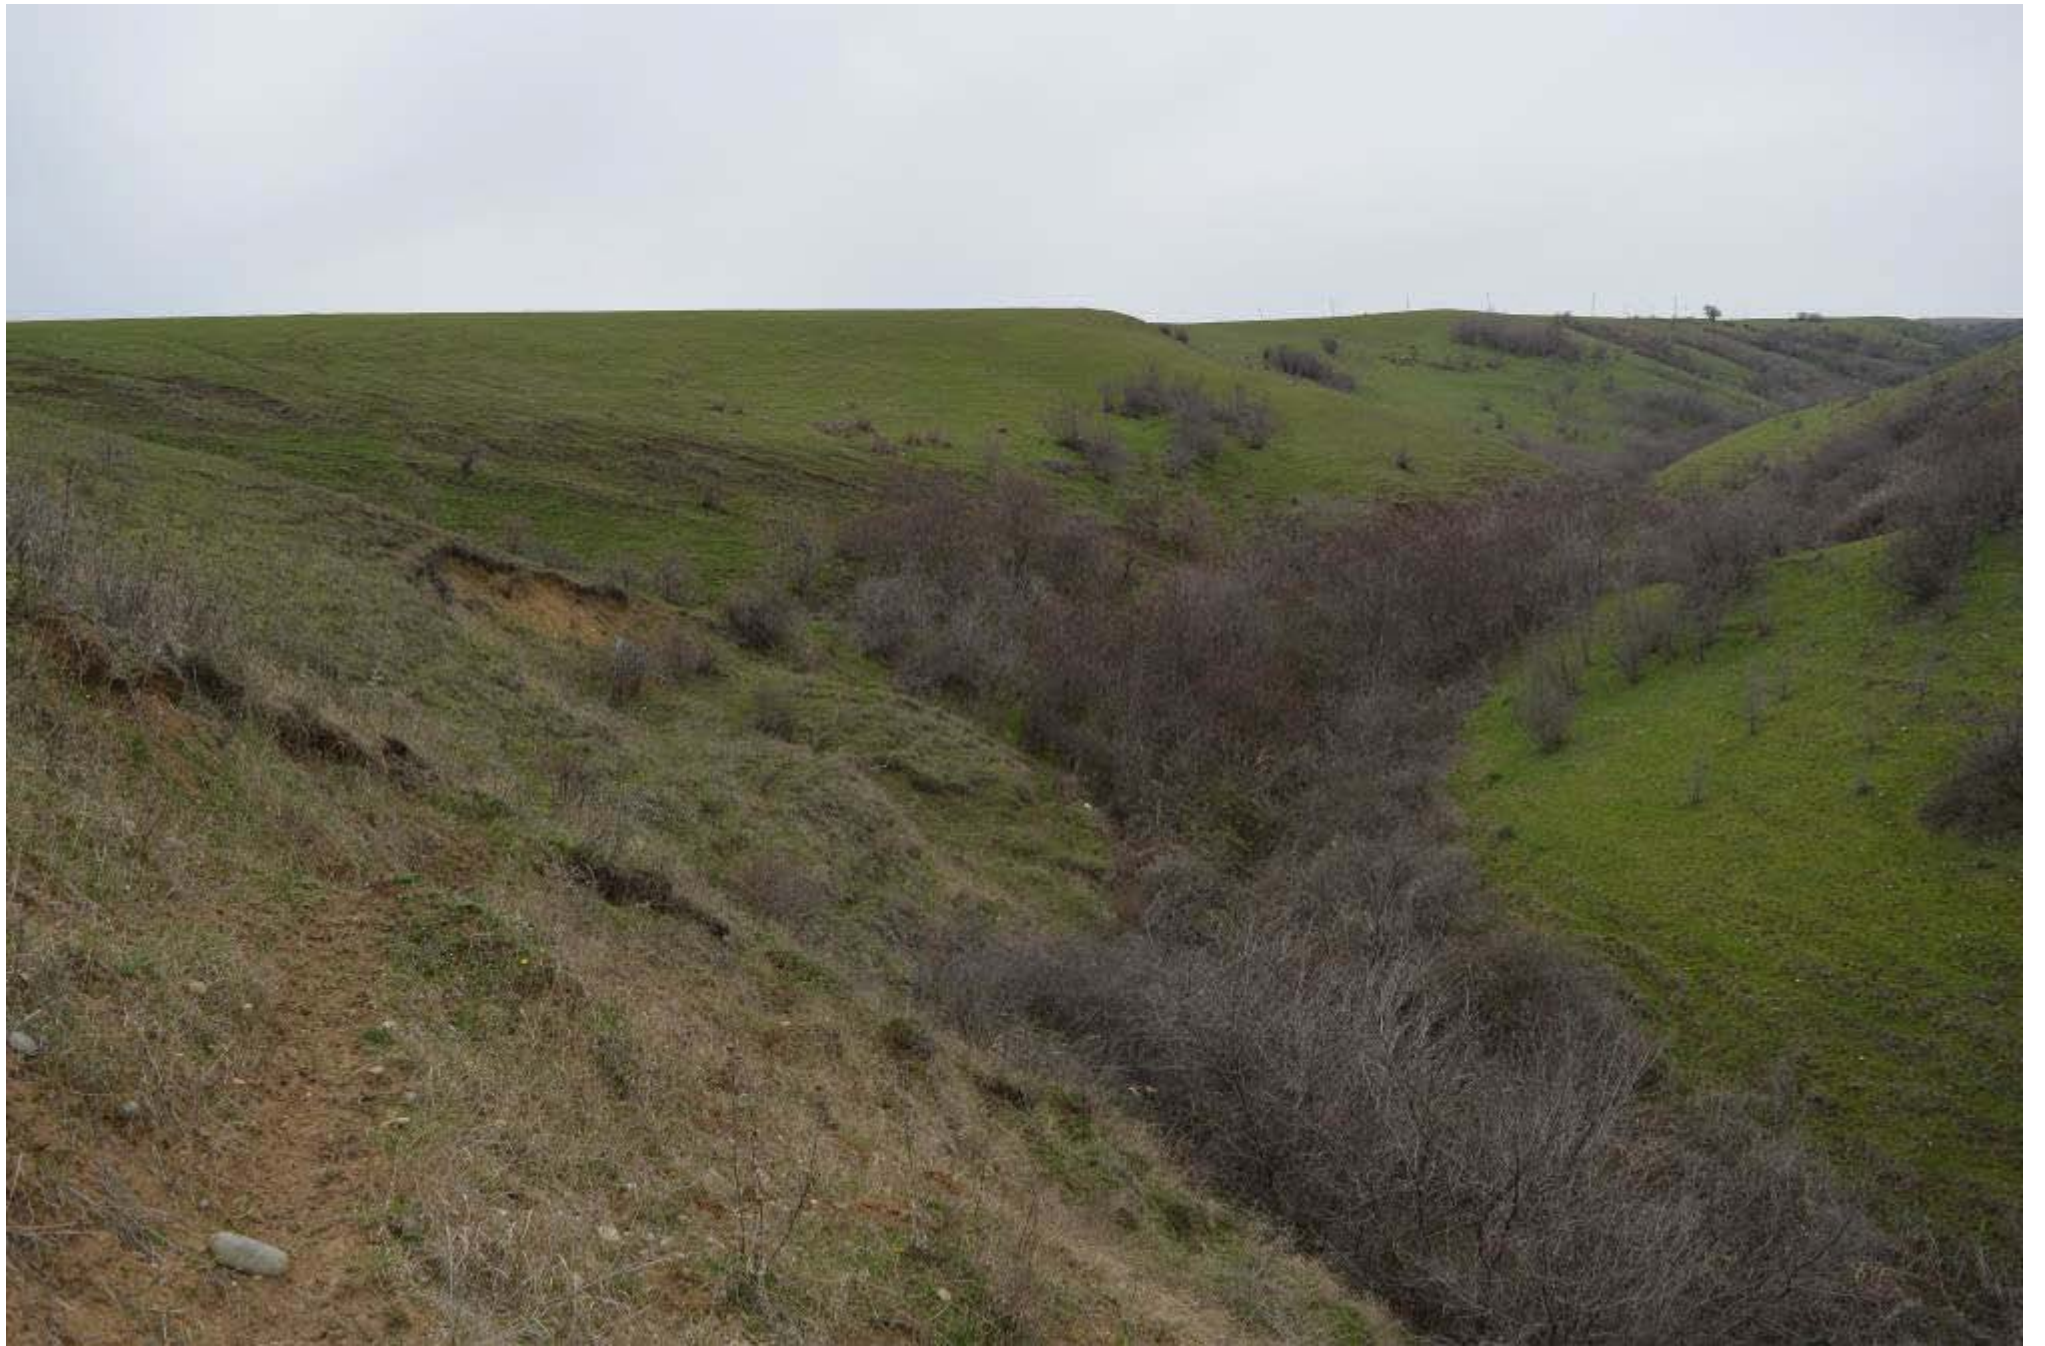
1	მეწყერის № რუკაზე	№ 321
2	ადგილმდებარეობა	ადგილის კოორდინატი: X-491650; Y-4620766. მდებარეობს ღრმახევის მარჯვენა ფერდობზე.
3	მეწყერული ფერდის გენეზისი და რელიეფის ხასიათი	ეროზიულ-დენუდაციური გენეზისის ფერდობის ექსპოზიცია სამხრეთ-აღმოსავლურია, ხოლო საშუალო დახრილობა 35-40°-ია.
4	მეწყერული ფერდის გეოლოგიური აგებულება	მეწყერული ფერდის გეოლოგიურ აგებულებაში მონაწილეობენ შუა და ზედა ოლიგოცენური ასაკის (P <sub>3<sup>2+3</sup></sub> ) ნალექები, ლითოლოგიურად წარმოდგენილი თიხოვანი და ქვიშიან-თიხოვანი ქანებით.
5	მეწყერული ფერდის ჰიდროგეოლოგიური პირობები	გრუნტის წყლების გამოსავლები არ ფიქსირდება.
6	მეწყერის მდებარეობა ფერდობის ბაზისის მიმართებით	მეწყერი მოიცავს ფერდობის ქვედა ნაწილს და მისი ბაზისი ხევის ძირია.
7	მეწყერული სხეულის საერთო დახასიათება	მეწყერის ფართობი 0.154ჰა, სიგრძე- 30მ, ხოლო სიგანე -75მ. ვითარდება რეგრესიულად, ფიქსირდება მეწყერული საფეხური.
8	მეწყერული სხეულის ამგები ქანები (გეოლოგიური ინდექსი) და მათი საინჟინრო გეოლოგიური დახასიათება	მეწყერი განვითარებულია მეოთხეული ასაკის ნალექებში.

9	მეწყერის ტიპი და მისი სიღრმე	სანაპირო , ჩამოქცევითი ტიპის მეწყერი, რომლის სიმძლავრე 2 მეტრია.
10	შედარებითი ასაკი და მეწყერის აქტიურობის ხარისხი	მეწყერი თანამედროვეა, აქტიური ნელი დინამიკით.
11	მეწყერის წარმოშობის მიზეზები	მეწყერის წარმოშობის მიზეზი გეოლოგიურ-გეომორფოლოგიურია.
12	მეწყერის მიერ გამოწვეული ზარალი და საშიშროების რისკი	აზიანებს საძოვრებს, ხოლო საშიშროების რისკი კი დაბალი.
13	მეწყერის მიმდებარე ფერდობების მდგრადობის დახასიათება	მიმდებარე ფერდობები არამდგრადია.
14	მეწყერული სხეულისა და მიმდებარე ფერდობების მდგრადობის ღონისძიებების უზრუნველყოფა	ამ ეტაპზე მეწყერსაწინააღმდეგო ღონისძიებების გატარებას არ საჭიროებს.

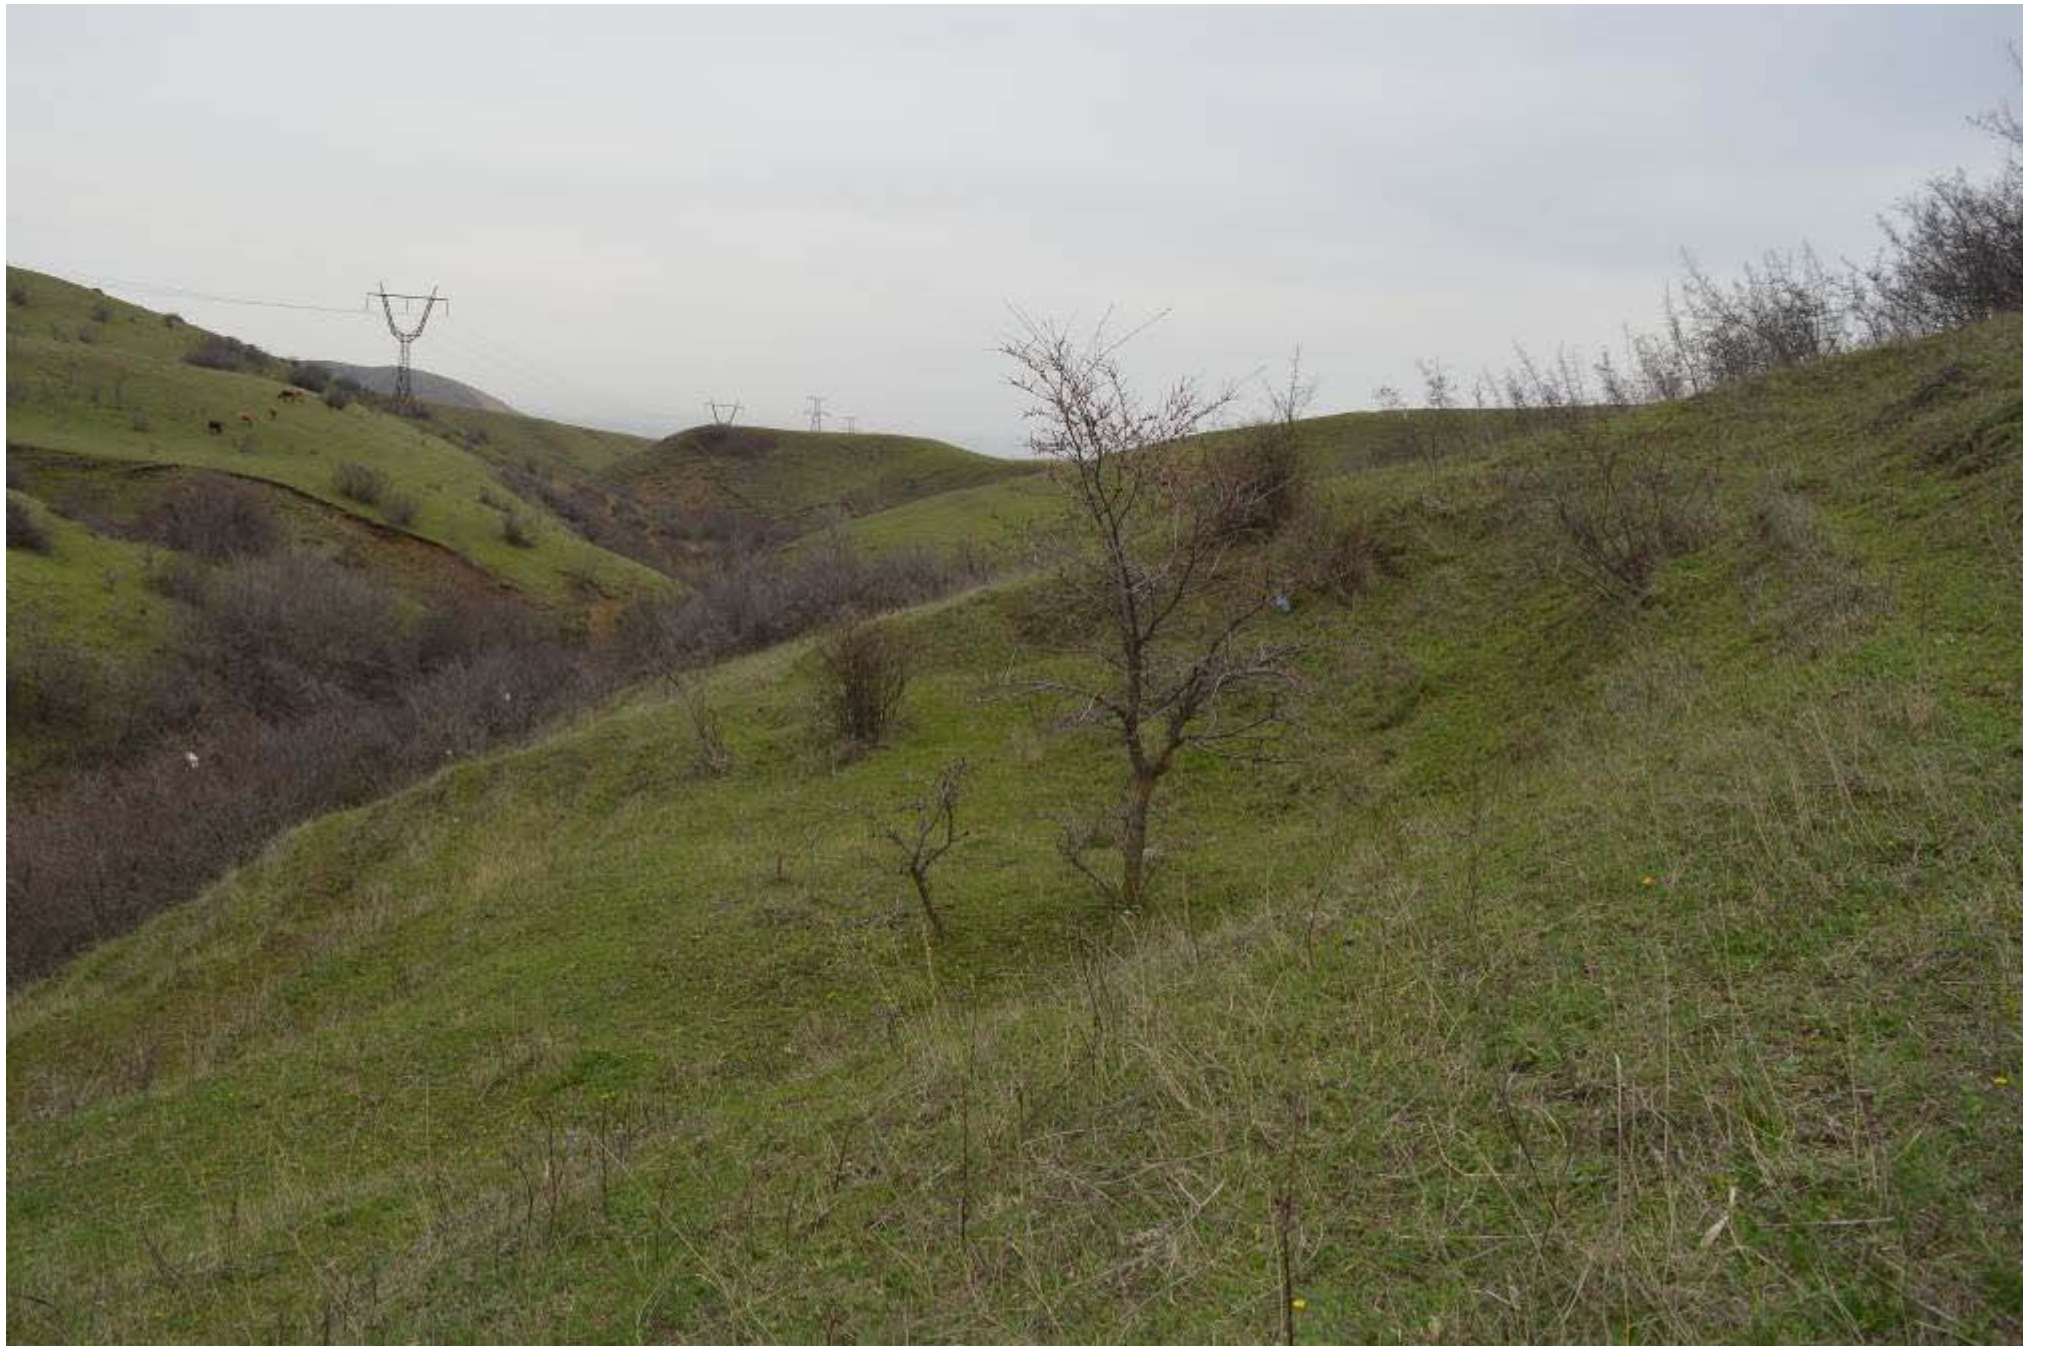
1	მეწყერის № რუკაზე	№ 322
2	ადგილმდებარეობა	ადგილის კოორდინატი: X-491478; Y-4621070. მდებარეობს ღრმახევის მარჯვენა ბორტზე.
3	მეწყერული ფერდის გენეზისი და რელიეფის ხასიათი	ეროზიულ-დენუდაციური გენეზისის ფერდობის ექსპოზიცია აღმოსავლურია, ხოლო საშუალო დახრილობა 25-30°-ია.
4	მეწყერული ფერდის გეოლოგიური აგებულება	მეწყერული ფერდის გეოლოგიურ აგებულებაში მონაწილეობენ საყარაულოს წყების ნალექები (N1 <sup>1</sup> sc), ლითოლოგიურად წარმოდგენილი კვარც-არკოზული ქვიშაქვებით თიხების და მიკროკონგლომერატების შუაშრეებით.
5	მეწყერული ფერდის ჰიდროგეოლოგიური პირობები	გრუნტის წყლების გამოსავლები არ ფიქსირდება.
6	მეწყერის მდებარეობა ფერდობის ბაზისის მიმართებით	მეწყერი მოიცავს ფერდობის ქვედა ნაწილს და მისი ბაზისი ხევის ძირია.
7	მეწყერული სხეულის საერთო დახასიათება	მეწყერის ფართობი 0.06 ჰა, სიგრძე- 35მ, ხოლო სიგანე -25მ. ფიქსირდება მეწყერული საფეხური.
8	მეწყერული სხეულის ამგები კანები (გეოლოგიური ინდექსი) და მათი საინჟინრო გეოლოგიური დახასიათება	მეწყერი განვითარებულია მეოთხეული ასაკის ნალექებში.

9	მეწყერის ტიპი და მისი სიღრმე	სანაპირო ტიპის მეწყერი, რომლის სიღრმეც 2 მეტრია.
10	შედარებითი ასაკი და მეწყერის აქტიურობის ხარისხი	მეწყერი თანამედროვეა, აქტიური ნელი დინამიკით.
11	მეწყერის წარმოშობის მიზეზები	მდინარის ნაკადის მიერ ფერდის ძირის გამორეცხვა.
12	მეწყერის მიერ გამოწვეული ზარალი და საშიშროების რისკი	აზიანებს საძოვრებს, ხოლო საშიშროების რისკი კი დაბალი.
13	მეწყერის მიმდებარე ფერდობების მდგრადობის დახასიათება	მიმდებარე ფერდობები არამდგრადია.
14	მეწყერული სხეულისა და მიმდებარე ფერდობების მდგრადობის ღონისძიებების უზრუნველყოფა	ამ ეტაპზე მეწყერსაწინააღმდეგო ღონისძიებების გატარებას არ საჭიროებს.

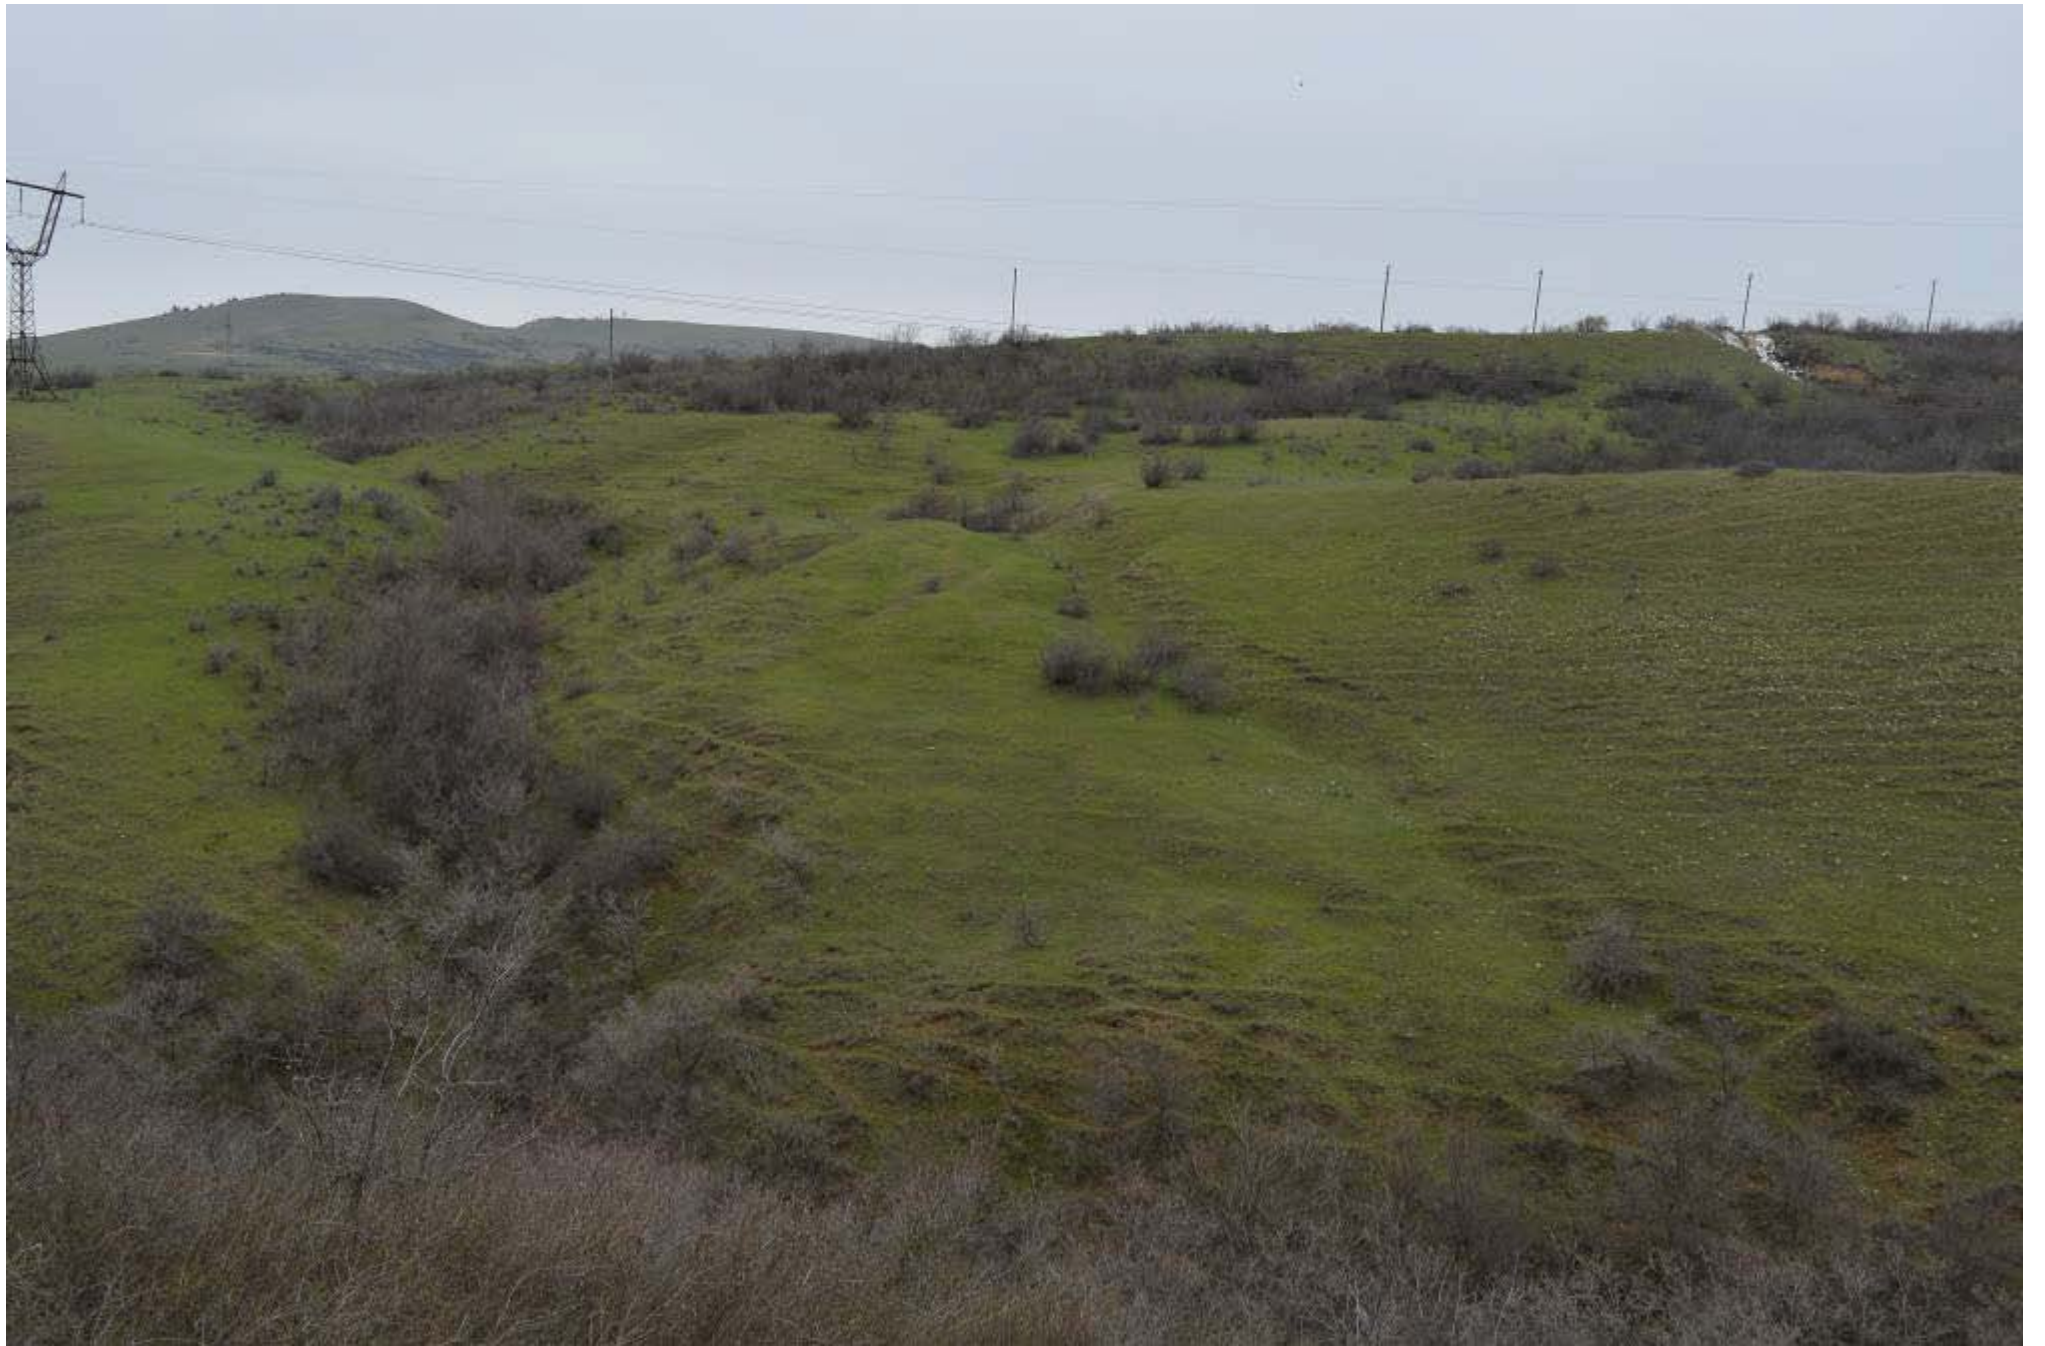
1	მეწყერის № რუკაზე	№ 323
2	ადგილმდებარეობა	ადგილის კოორდინატი: X-491549; Y-4621155. მდებარეობს ღრმახევის მარცხენა ბორცზე.
3	მეწყერული ფერდის გენეზისი და რელიეფის ხასიათი	ეროზიულ-დენუდაციური გენეზისის ფერდობის ექსპოზიცია სამხრეთ-დასავლური, ხოლო საშუალო დახრილობა 20-25°-ია.
4	მეწყერული ფერდის გეოლოგიური აგებულება	მეწყერული ფერდის გეოლოგიურ აგებულებაში მონაწილეობენ საყარაულოს წყების ნალექები (N1 <sup>1</sup> sc), ლითოლოგიურად წარმოდგენილი კვარც-არკოზული ქვიშაქვებით თიხების და მიკროკონგლომერატების შუაშრეებით.
5	მეწყერული ფერდის ჰიდროგეოლოგიური პირობები	გრუნტის წყლების გამოსავლები არ ფიქსირდება.
6	მეწყერის მდებარეობა ფერდობის ბაზისის მიმართებით	მეწყერი მოიცავს ფერდობის ქვედა ნაწილს და მისი ბაზისი ხევის ძირია.
7	მეწყერული სხეულის საერთო დახასიათება	მეწყერის ფართობი 0.42ჰა, სიგრძე- 120მ, ხოლო სიგანე -40მ. ფიქსირდება მეწყერული საფეხური, ხოლო მეწყერული სხეულის ზედაპირი ბორცვოვან-ტალღოვანია.
8	მეწყერული სხეულის ამგები ქანები (გეოლოგიური ინდექსი) და მათი საინჟინრო გეოლოგიური დახასიათება	მეწყერი განვითარებულია მეოთხეული ასაკის ნალექებში.

9	მეწყერის ტიპი და მისი სიღრმე	სანაპირო , ცოცვითი ტიპის მეწყერი, რომლის სიმძლავრე 1-2 მეტრია.
10	შედარებითი ასაკი და მეწყერის აქტიურობის ხარისხი	მეწყერი თანამედროვეა, აქტიური წელი დინამიკით.
11	მეწყერის წარმოშობის მიზეზები	პერიოდული ნაკადის მიერ ფერდის ძირის გამორეცხვა.
12	მეწყერის მიერ გამოწვეული ზარალი და საშიშროების რისკი	საფრთე შეიძლება შეუქმნას გრუნტის გზას, ხოლო საშიშროების რისკი კი დაბალი.
13	მეწყერის მიმდებარე ფერდობების მდგრადობის დახასიათება	მიმდებარე ფერდობები არამდგრადია.
14	მეწყერული სხეულისა და მიმდებარე ფერდობების მდგრადობის ღონისძიებების უზრუნველყოფა	ამ ეტაპზე მეწყერსაწინააღმდეგო ღონისძიებების გატარებას არ საჭიროებს.

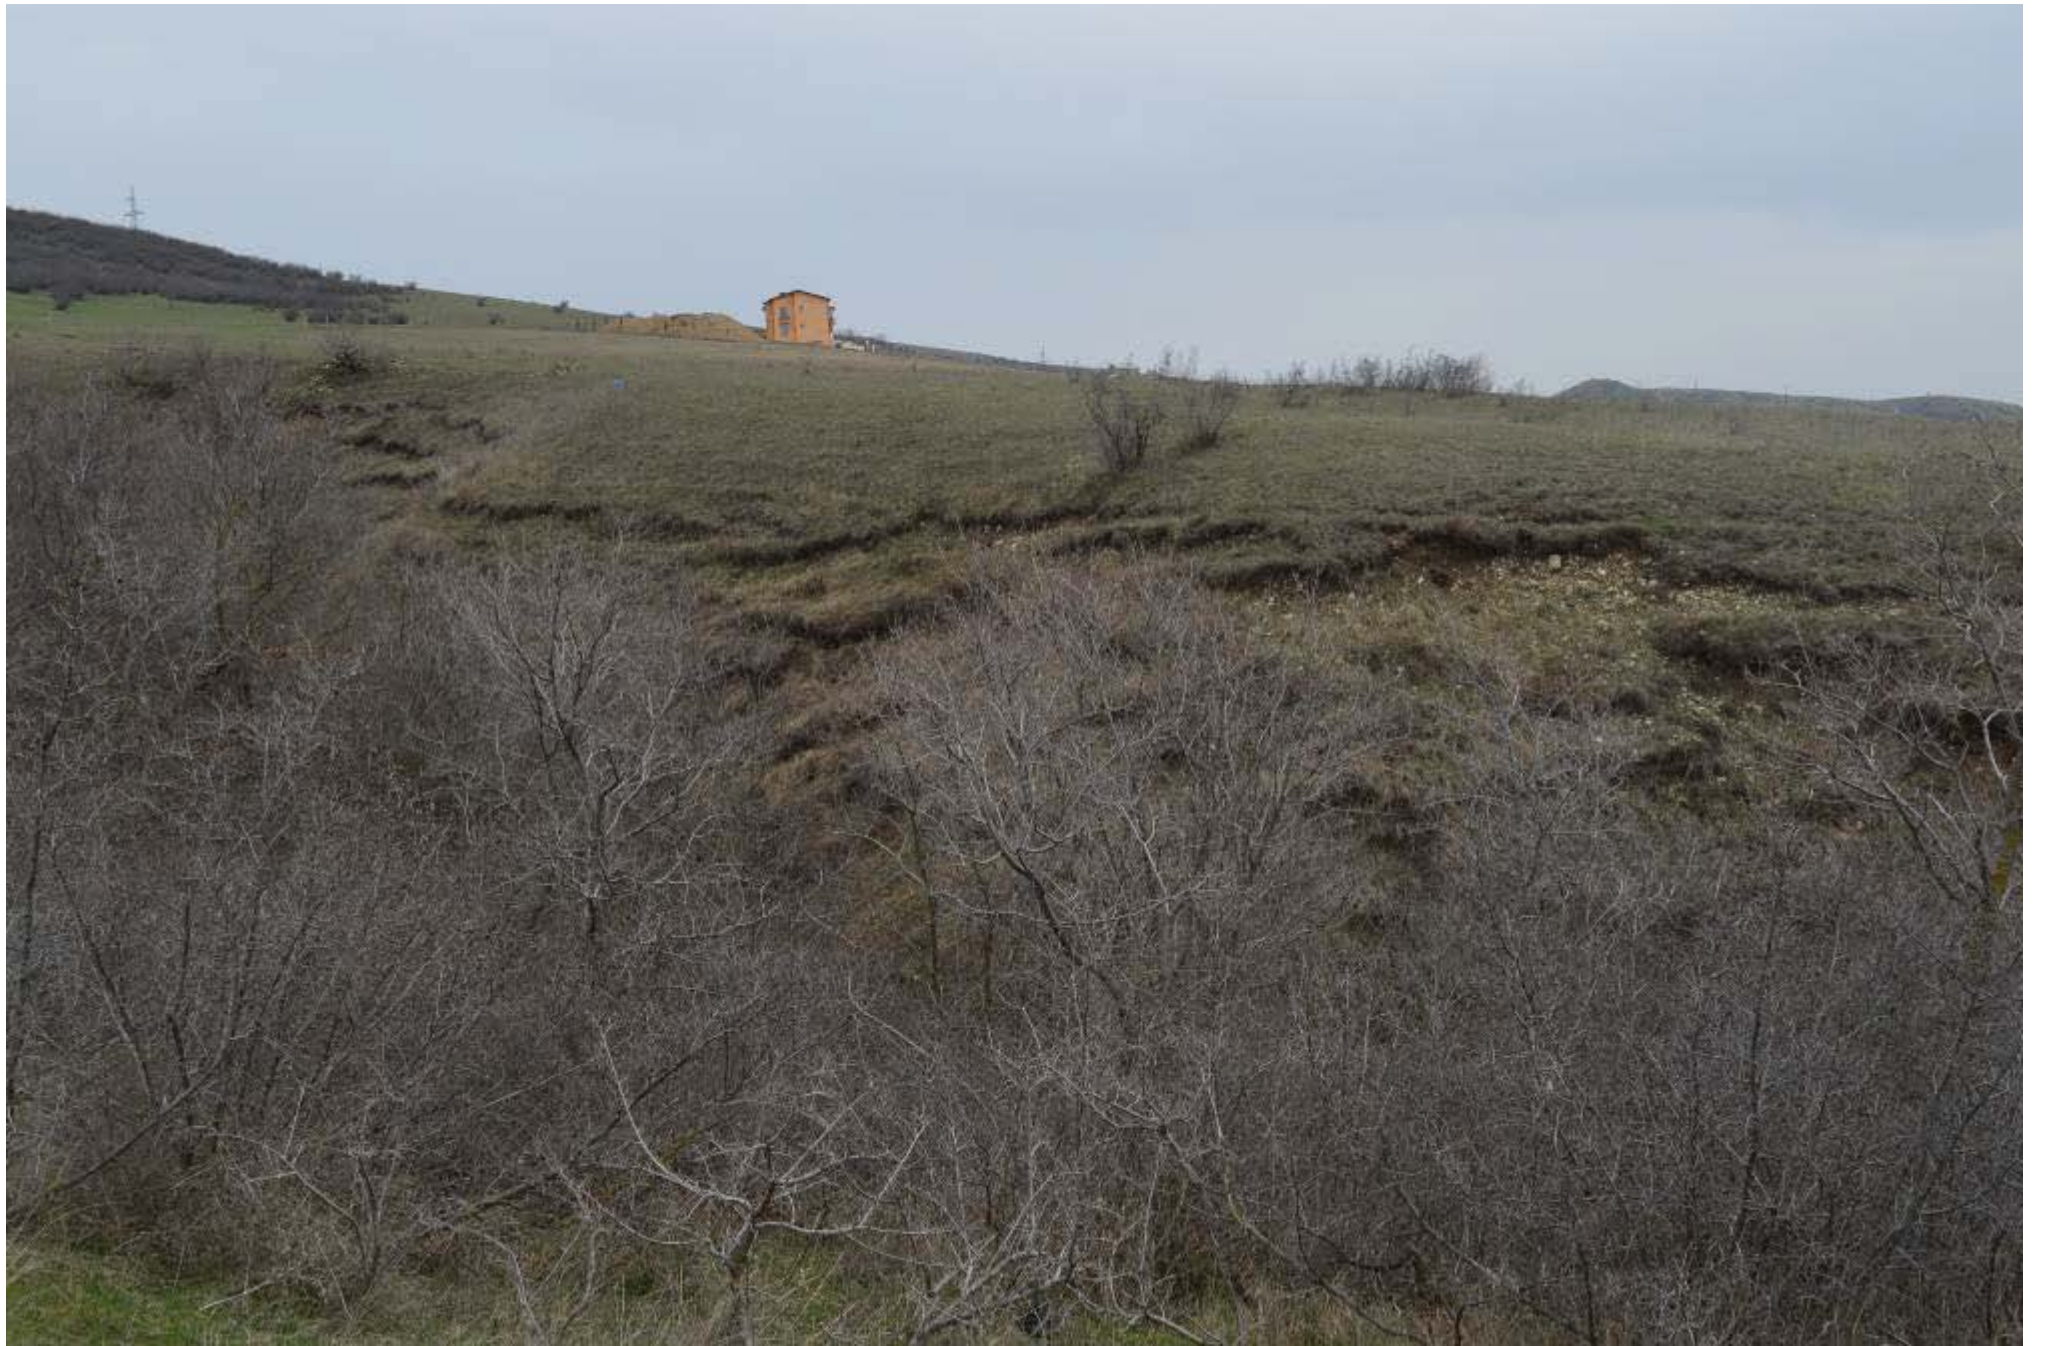
1	მეწყრის № რუკაზე	№ 324
2	ადგილმდებარეობა	ადგილის კოორდინატი: X-491281; Y-4622106. მდებარეობს ღრმახევის მარცხენა ბორცზე.
3	მეწყრული ფერდის გენეზისი და რელიეფის ხასიათი	ეროზიულ-დენუდაციური გენეზისის ფერდობის ექსპოზიცია ჩრდილო-დასავლური, ხოლო საშუალო დახრილობა 30-35°-ია.
4	მეწყრული ფერდის გეოლოგიური აგებულება	მეწყრული ფერდის გეოლოგიურ აგებულებაში მონაწილეობენ საყარაულოს წყების ნალექები (N1 <sup>1sc</sup> ), ლითოლოგიურად წარმოდგენილი კვარც-არკოზული ქვიშაქვებით თიხების და მიკროკონგლომერატების შუაშრეებით.
5	მეწყრული ფერდის ჰიდროგეოლოგიური პირობები	გრუნტის წყლების გამოსავლები არ ფიქსირდება.
6	მეწყრის მდებარეობა ფერდობის ბაზისის მიმართებით	მეწყერი მოიცავს ფერდობის ქვედა ნაწილს და მისი ბაზისი ხევის ძირია.
7	მეწყრული სხეულის საერთო დახასიათება	მეწყრის ფართობი 0.15ჰა სიგრძე- 140მ, ხოლო სიგანე -15მ.
8	მეწყრული სხეულის ამგები კანები (გეოლოგიური ინდექსი) და მათი საინჟინრო გეოლოგიური დახასიათება	მეწყერი განვითარებულია მეოთხეული ასაკის ნალექებში.

9	მეწყის ტიპი და მისი სიღრმე	სანაპირო ტიპის მეწყერი, რომლის სიმძლავრე 1-2 მეტრია.
10	შედარებითი ასაკი და მეწყრის აქტიურობის ხარისხი	მეწყერი თანამედროვეა, აქტიური ნელი დინამიკით.
11	მეწყრის წარმოშობის მიზეზები	პერიოდული ნაკადის მიერ ფერდის ძირის გამორეცხვა.
12	მეწყრის მიერ გამოწვეული ზარალი და საშიშროების რისკი	აზიანებს საძოვრებს, საშიშროების რისკი კი დაბალი.
13	მეწყრის მიმდებარე ფერდობების მდგრადობის დახასიათება	მიმდებარე ფერდობები არამდგრადია.
14	მეწყრული სხეულისა და მიმდებარე ფერდობების მდგრადობის ღონისძიებების უზრუნველყოფა	გაბიონის ტიპის სამაგრი კედლის მოწყობა მთელ გაყოლებაზე.

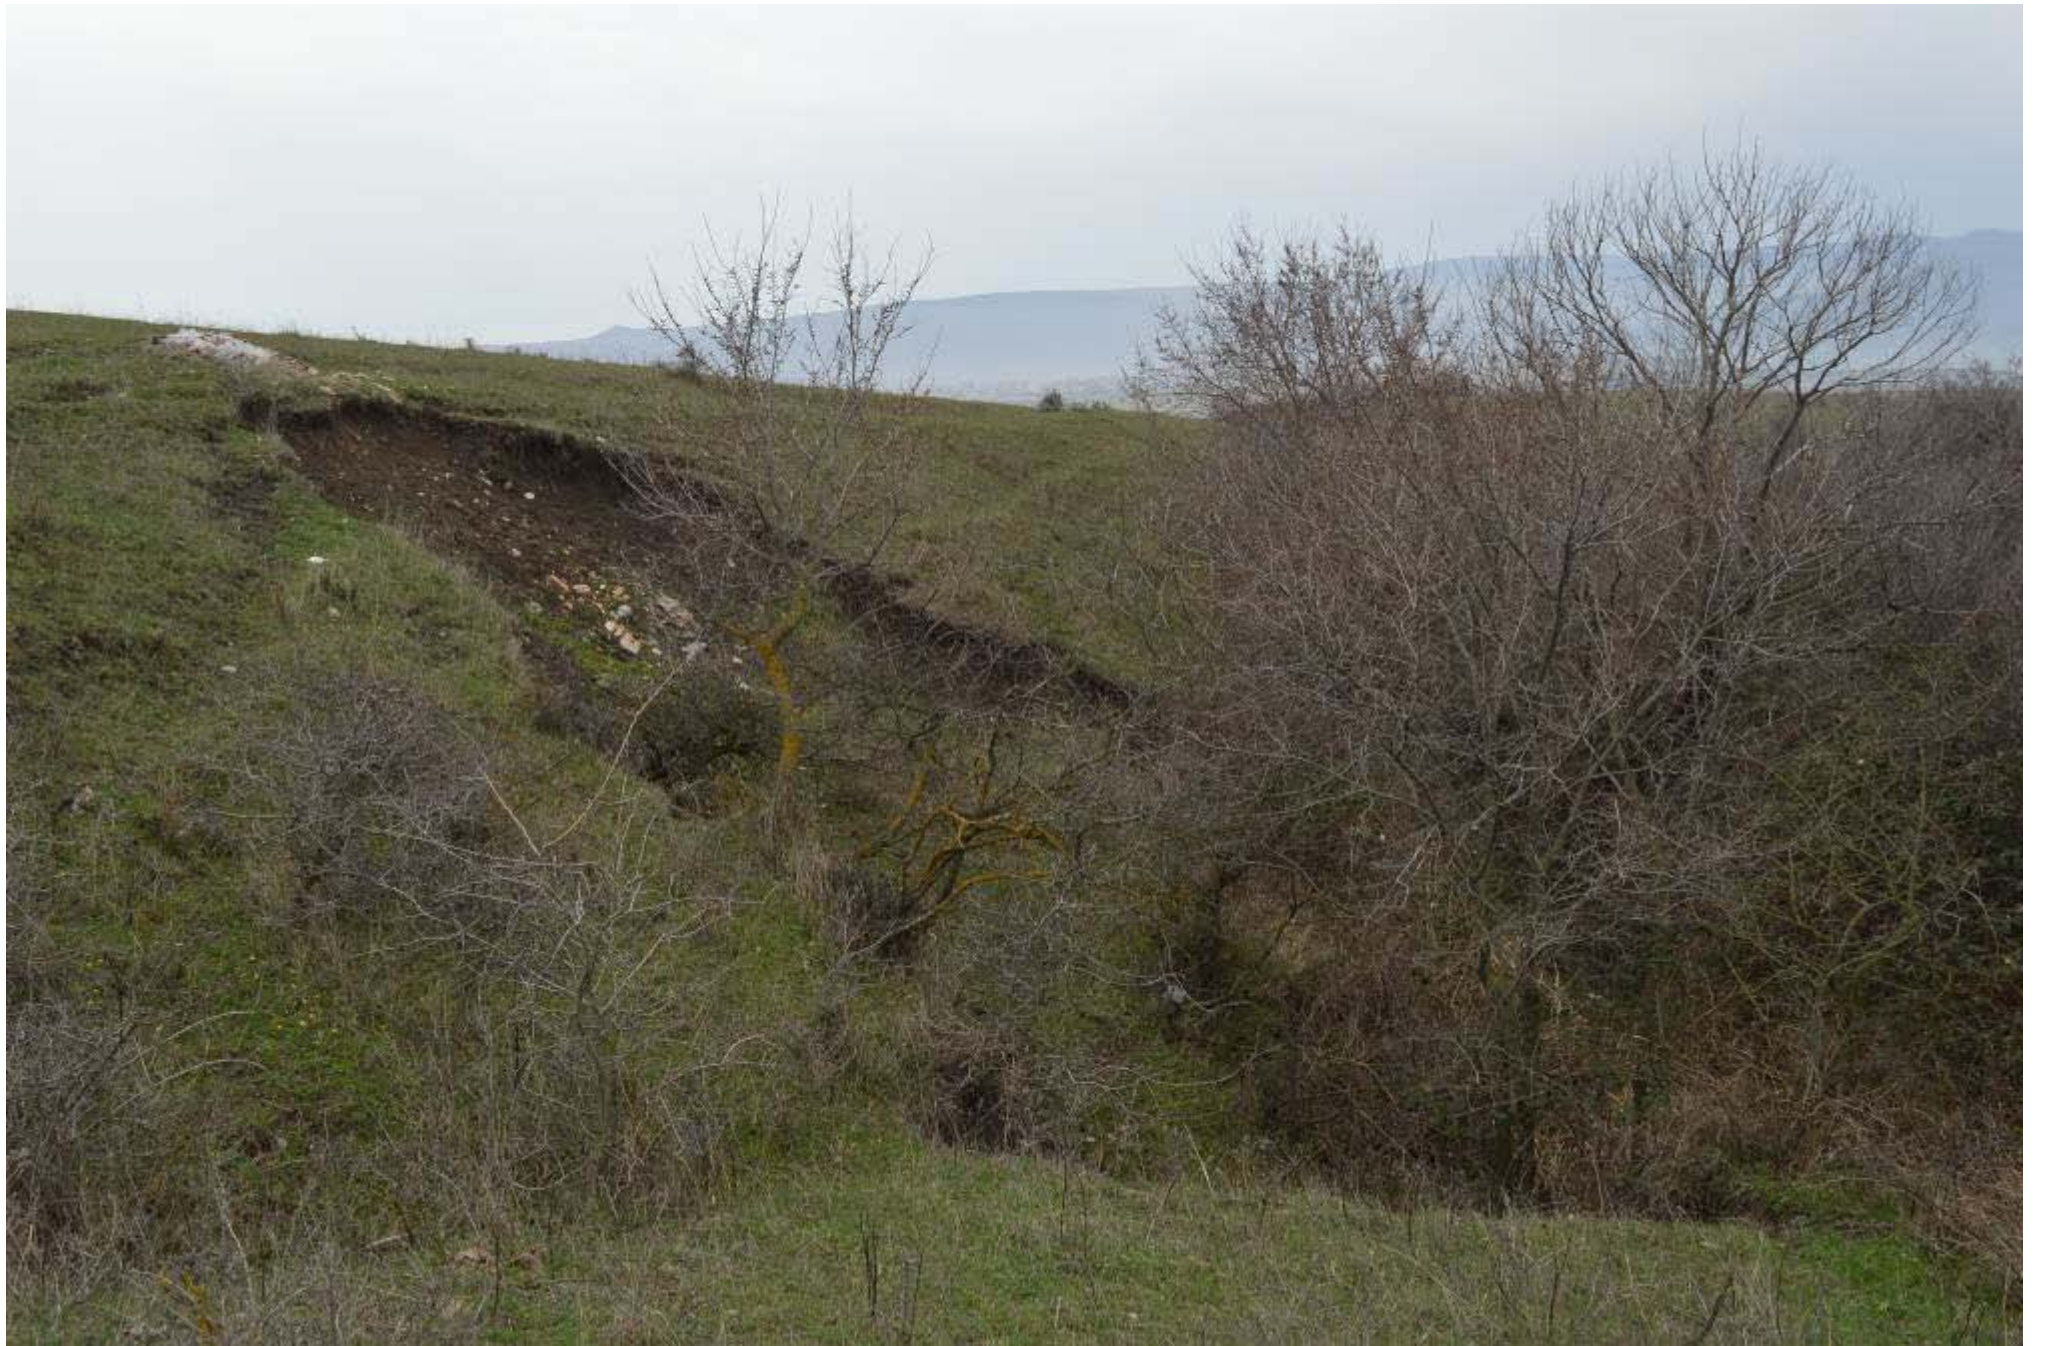
1	მეწყრის № რუკაზე	№ 325
2	ადგილმდებარეობა	ადგილის კოორდინატი: X-491706; Y-4622557. მდებარეობს ღრმახევის მარცხენა ბორცზე.
3	მეწყრული ფერდის გენეზისი და რელიეფის ხასიათი	ეროზიულ-დენუდაციური გენეზისის ფერდობის ექსპოზიცია ჩრდილო-დასავლური, ხოლო საშუალო დახრილობა 20-25°-ია.
4	მეწყრული ფერდის გეოლოგიური აგებულება	მეწყრული ფერდის გეოლოგიურ აგებულებაში მონაწილეობენ საყარაულოს წყების ნალექები (N1 <sup>1sc</sup> ), ლითოლოგიურად წარმოდგენილი კვარც-არკოზული ქვიშაქვებით თიხების და მიკროკონგლომერატების შუაშრეებით.
5	მეწყრული ფერდის ჰიდროგეოლოგიური პირობები	გრუნტის წყლების გამოსავლები არ ფიქსირდება.
6	მეწყრის მდებარეობა ფერდობის ბაზისის მიმართებით	მეწყერი მოიცავს ფერდობის ქვედა ნაწილს და მისი ბაზისი ხევის ძირია.
7	მეწყრული სხეულის საერთო დახასიათება	მეწყრის ფართობი 0.015 ჰა, სიგრძე- 15მ, ხოლო სიგანე -10მ.
8	მეწყრული სხეულის ამგები კანები (გეოლოგიური ინდექსი) და მათი საინჟინრო გეოლოგიური დახასიათება	მეწყერი განვითარებულია მეოთხეული ასაკის ნალექებში.

9	მეწყის ტიპი და მისი სიღრმე	სანაპირო ტიპის მეწყერი, რომლის სიძლიავე 1 მეტრამდე.
10	შედარებითი ასაკი და მეწყრის აქტიურობის ხარისხი	მეწყერი თანამედროვეა, აქტიური ნელი დინამიკით.
11	მეწყრის წარმოშობის მიზეზები	წყლის ნაკადის მიერ ფერდის ძირის გამორეცხვა.
12	მეწყრის მიერ გამოწვეული ზარალი და საშიშროების რისკი	იწვევს უმნიშვნელო ზიანს, საშიშროების რისკი დაბალი.
13	მეწყრის მიმდებარე ფერდობების მდგრადობის დახასიათება	მიმდებარე ფერდობები არამდგრადია.
14	მეწყრული სხეულისა და მიმდებარე ფერდობების მდგრადობის ღონისძიებების უზრუნველყოფა	ამ ეტაპზე არ საჭიროებს ღონისძიებების გატარებას მცირე ფართობიდან გამომდინარე.

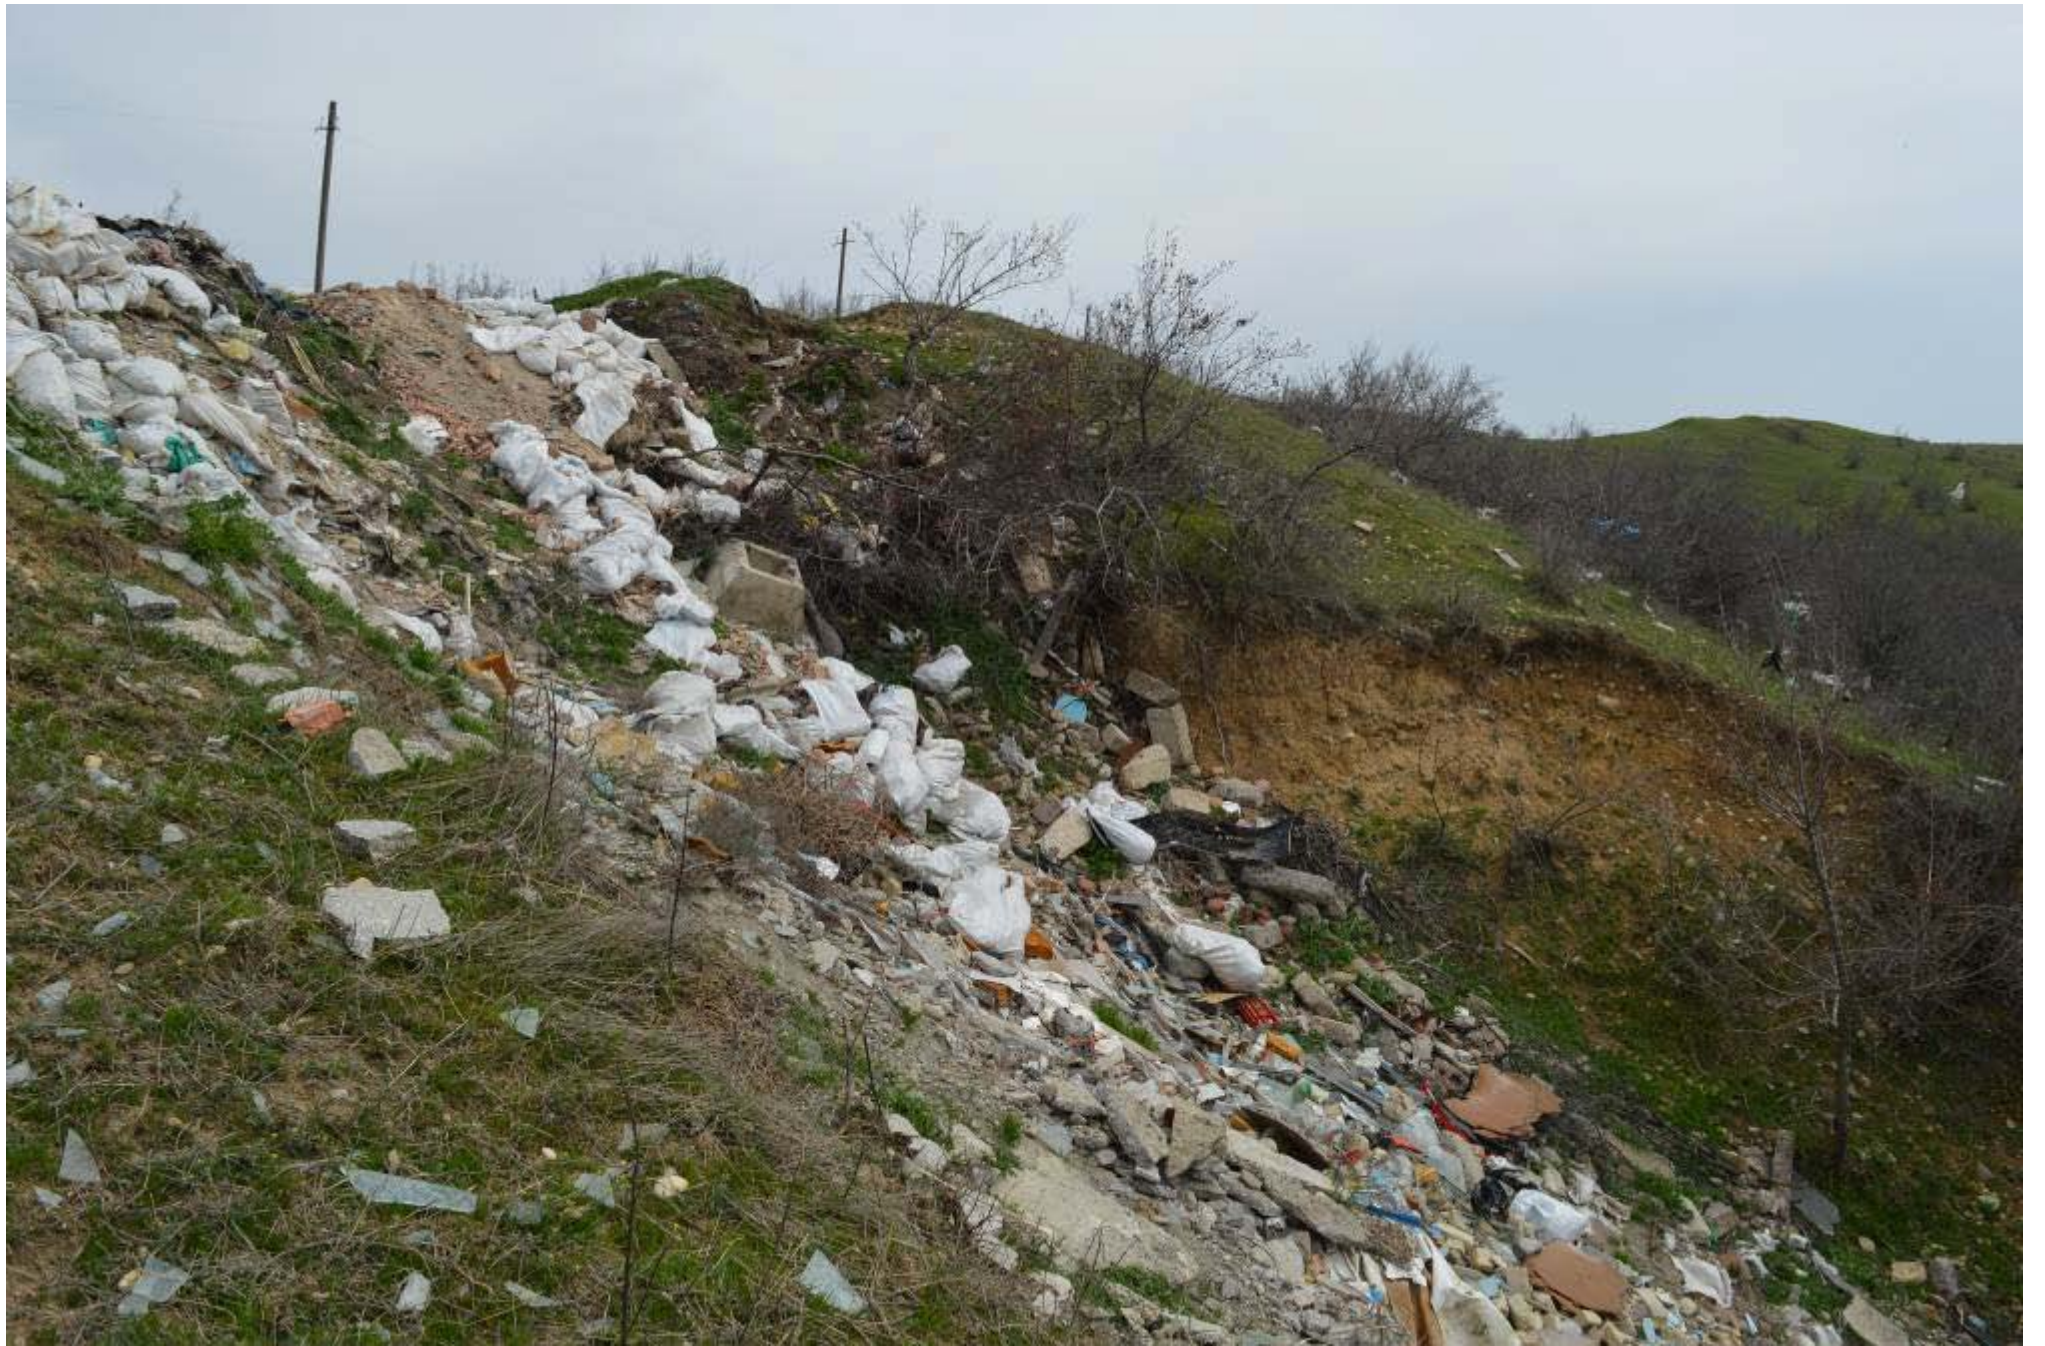
1	მეწყერის № რუკაზე	№ 326
2	ადგილმდებარეობა	ადგილის კოორდინატი: X-491660; Y-4621141. მდებარეობს ღრმახევის მარცხენა უსახელო შენაკადის მარჯვენა ბორტზე.
3	მეწყერული ფერდის გენეზისი და რელიეფის ხასიათი	ეროზიულ-დენუდაციური გენეზისის ფერდობის ექსპოზიცია სამხრეთ-აღმოსავლური, ხოლო საშუალო დახრილობა 25-30°-ია.
4	მეწყერული ფერდის გეოლოგიური აგებულება	მეწყერული ფერდის გეოლოგიურ აგებულებაში მონაწილეობენ საყარაულოს წყების ნალექები (N <sub>1</sub> -sc), ლითოლოგიურად წარმოდგენილი კვარც-არკოზული ქვიშაქვებით თიხების და მიკროკონგლომერატების შუაშრეებით.
5	მეწყერული ფერდის ჰიდროგეოლოგიური პირობები	გრუნტის წყლების გამოსავლები არ ფიქსირდება.
6	მეწყერის მდებარეობა ფერდობის ბაზისის მიმართებით	მეწყერი მოიცავს ფერდობის ქვედა ნაწილს და მისი ბაზისი ხევის ძირია.
7	მეწყერული სხეულის საერთო დახასიათება	მეწყერის ფართობი 0.03ჰა, სიგრძე- 15მ, ხოლო სიგანე -30მ. ვითრდება რეგრესიულად, მეწყერულ სხეულზე დაყრილია საყოფაცხოვრებო და სამშენებლო ნარჩენები.

8	მეწყერული სხეულის ამგები ქანები (გეოლოგიური ინდექსი) და მათი საინჟინრო გეოლოგიური დახასიათება	მეწყერი განვითარებულია მეოთხეული ასაკის ნალექებში.
9	მეწყერის ტიპი და მისი სიღრმე	სანაპირო ჩამოქცევითი ტიპის მეწყერი, რომლის სიმძლავრე 1 მეტრამდე.
10	შედარებითი ასაკი და მეწყერის აქტიურობის ხარისხი	მეწყერი თანამედროვეა, აქტიური ნელი დინამიკით.
11	მეწყერის წარმოშობის მიზეზები	მეწყერის წარმოშობის მიზეზი გეოლოგიურ-გეომორფოლოგიურია.
12	მეწყერის მიერ გამოწვეული ზარალი და საშიშროების რისკი	საფრთხე შეიძლება შეუქმნას გრუნტის გზას და სარწყავს არხს, საშიშროების რისკი კი დაბალი.
13	მეწყერის მიმდებარე ფერდობების მდგრადობის დახასიათება	მიმდებარე ფერდობები არამდგრადია.
14	მეწყერული სხეულისა და მიმდებარე ფერდობების მდგრადობის ღონისძიებების უზრუნველყოფა	მრავალწლიანი ნარგავების დარგვა და დატერასება.

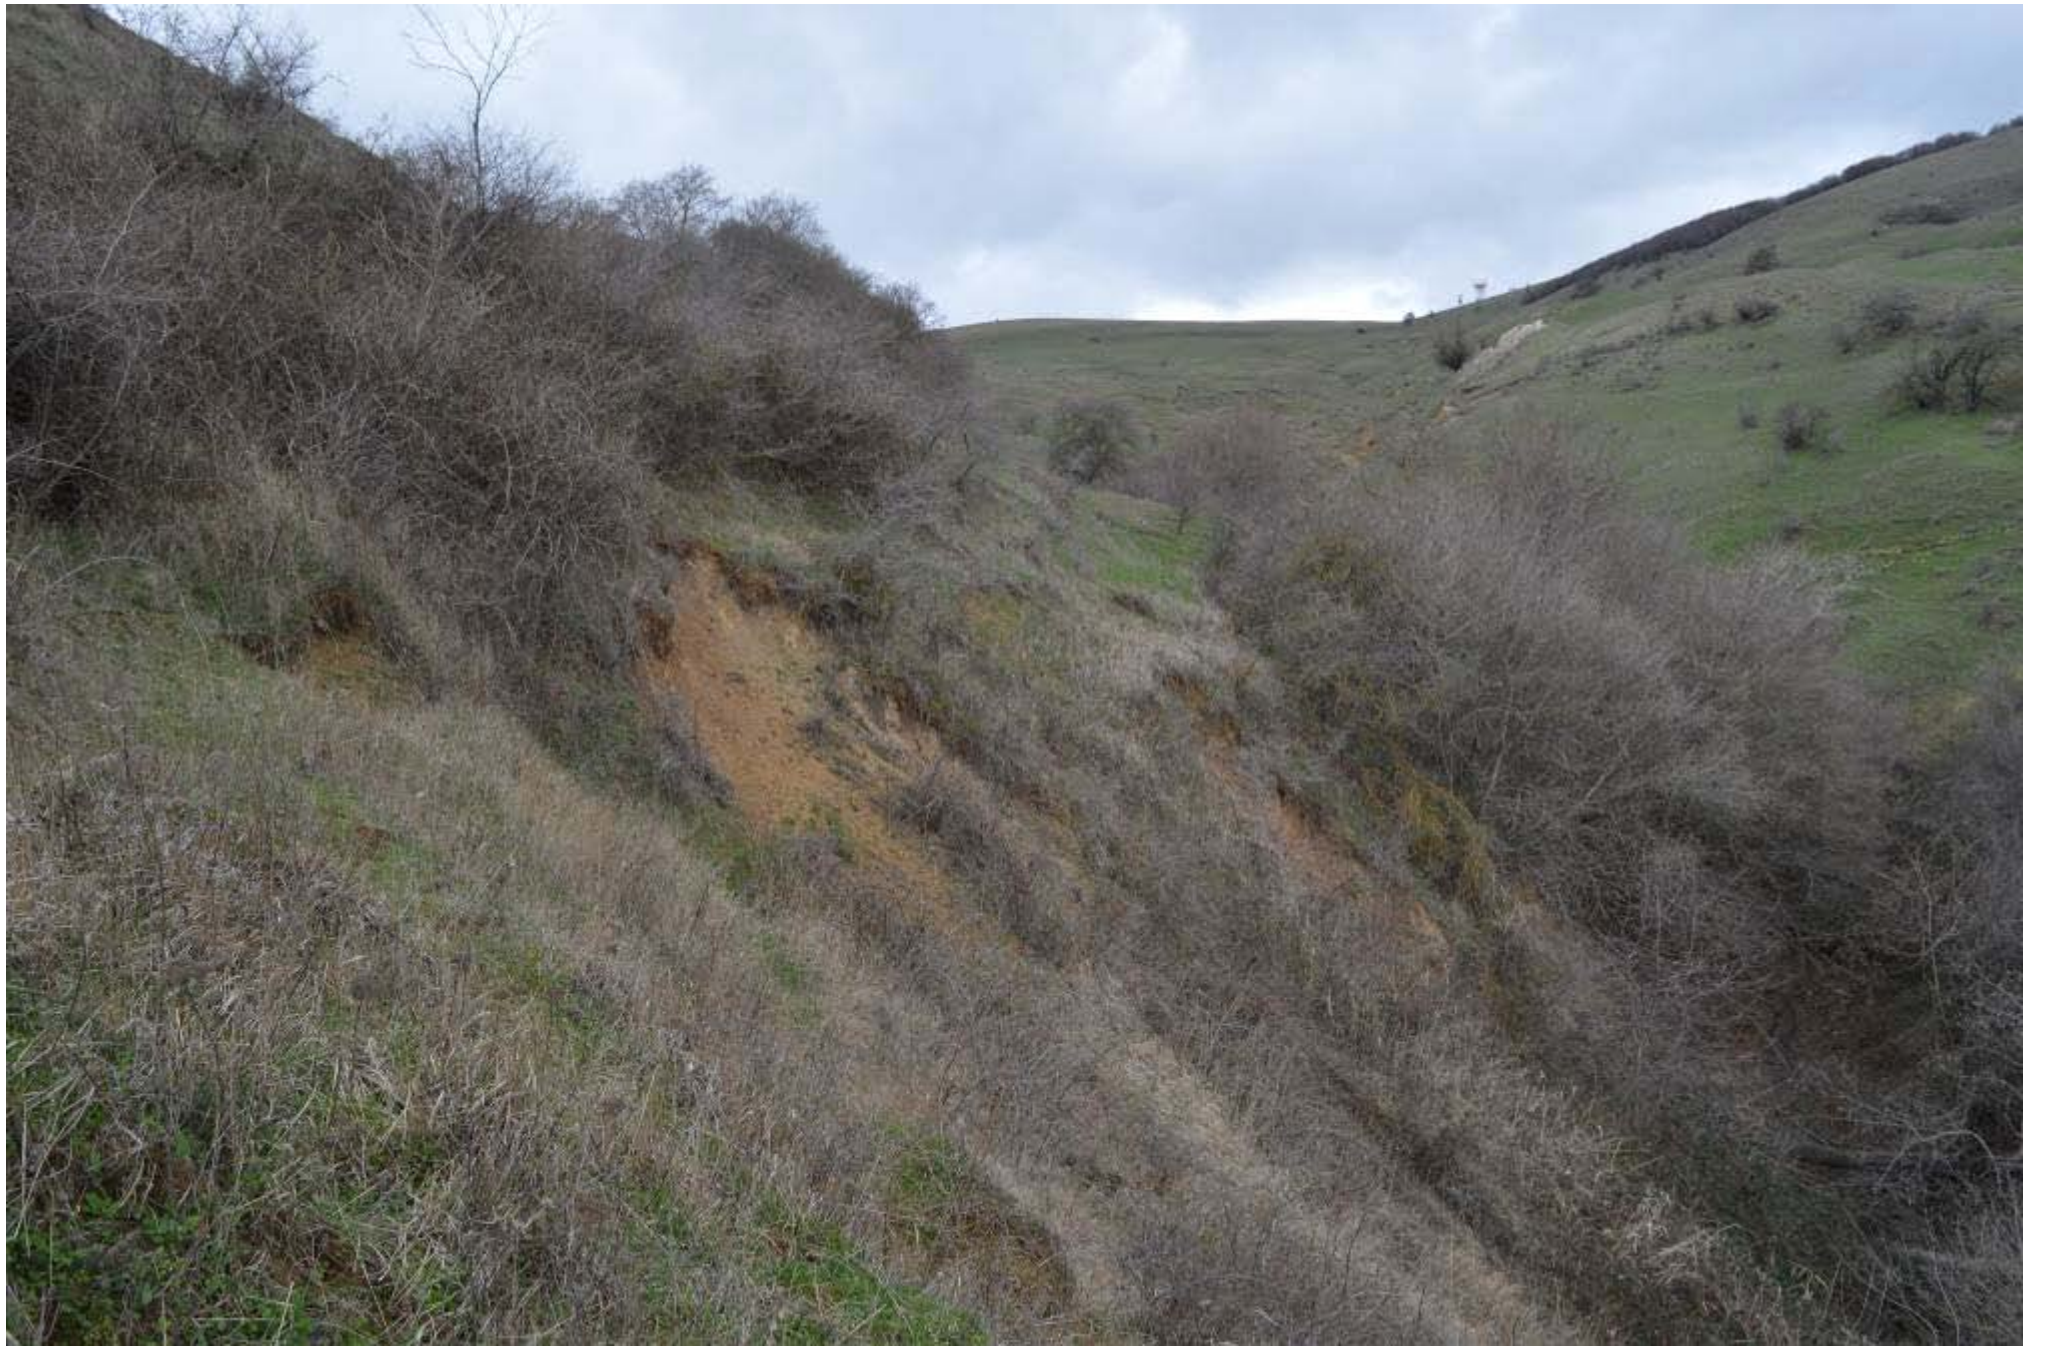
1	მეწყერის № რუკაზე	№ 327
2	ადგილმდებარეობა	ადგილის კოორდინატი: X-493532; Y-4622907. მდებარეობს მდ. თეთრიხევის მარჯვენა ბორტზე.
3	მეწყერული ფერდის გენეზისი და რელიეფის ხასიათი	ეროზიულ-დენუდაციური გენეზისის მეწყერული ფერდის ექსპოზიცია ჩრდილო-აღმოსავლურია, ქანობით 35-40°-ია.
4	მეწყერული ფერდის გეოლოგიური აგებულება	მეწყერული ფერდის გეოლოგიურ აგებულებაში მონაწილეობენ საყარაულოს წყების (N1 <sup>1sc</sup> ) ნალექებით, ლითოლოგიურად წარმოდგენილი კვარც-არკოზული ქვიშაქვებით თიხებისა და მიკროკონგლომერატების შუაშრეებით.
5	მეწყერული ფერდის ჰიდროგეოლოგიური პირობები	წყლის გამოსავლები არ ფიქსირდება.
6	მეწყერის მდებარეობა ფერდობის ბაზისის მიმართებით	მეწყერი მოიცავს ფერდობის ქვედა ნაწილს და მისი ბაზისი ხევის ძირია.
7	მეწყერული სხეულის საერთო დახასიათება	მეწყერის ფართობი - 0.0973ა, სიგრძე- 30მ, ხოლო სიგანე- 40მ.
8	მეწყერული სხეულის ამგები ქანები (გეოლოგიური ინდექსი) და მათი საინჟინრო გეოლოგიური დახასიათება	მეწყერი განვითარებულია მეოთხეული ასაკის ნალექებში.

9	მეწყის ტიპი და მისი სიღრმე	სანაპირო , ჩამოქცევითი ტიპის მეწყერი, სიმძლავრე 1 მ-მდე.
10	შედარებითი ასაკი და მეწყერის აქტიურობის ხარისხი	მეწყერი თანამედროვეა, აქტიური ნელი დინამიკით.
11	მეწყერის წარმოშობის მიზეზები	მეწყერის წარმოშობის მიზეზი გეოლოგიურ-გეომორფოლოგიურია.
12	მეწყერის მიერ გამოწვეული ზარალი და საშიშროების რისკი	მეწყერმა საფრთხე შეიძლება შეუქმნას სარწყავ არხს, საშიშროების რისკი დაბალი.
13	მეწყერის მიმდებარე ფერდობების მდგრადობის დახასიათება	მეწყერის მიმდებარე ფერდობები არამდგრადია.
14	მეწყერული სხეულისა და მიმდებარე ფერდობების მდგრადობის ღონისძიებების უზრუნველყოფა	ამ ეტაპზე მეწყერსაწინააღმდეგო ღონისძიებების გატარებას არ საჭიროებს.
