# მეწყრის ფურცელი № 1

თარიღი: 27.11.2017 ბაკურ ჯინორია, გიორგი გაფრინდაშვილი

1	მეწყრის # რუკაზე	1
2	ადგილმდებარეობა	X-491381, Y-4623485 მდ. კვირიკობის ხევის მარცხენა უსახელო შენაკადის მარცხენა ფერდობი
3	მეწყრული ფერდობის გენეზისი და რელიეფის ხასიათი	ჩრდილოური ექსპოზიციის 25-30° დახრილობის, ჩრდილოეთ ექსპოზიციის ფერდობი
4	მეწყრული ფერდობის გეოლოგიური აგებულება	მეწყრის ფერდობის გეოლოგიურ აგებულებაში მონაწილეობენ ქვედა მიოცენური ასაკის, კოწახურის იარუსის ნალექებით (N <sub>1</sub> <sup>1</sup> cz), რომლებიც წარმოდგენილია მუქი, თხელშრეებრივი თიხებით და ქვიშაქვებით
5	მეწყრული ფერდობის ჰიდროგეოლოგიური პირობები	ზედაპირზე გრუნტის წყლების გამოსავლები არ ფიქსირდება.
6	მეწყრის ბაზისის მდებარეობა ფერდობთან მიმართებაში	მეწყრის ბაზისი არის ხეობის კალაპოტი
7	მეწყრული სხეულის საერთო დახასიათება	მეწყრის სიგრძე: 15 მ სიგანე: 10 მ ფართობი: 0.054 ჰა. მეწყრულ სხეულზე ფიქსირდება ძირითადი ქანების გამოსავლები. ხეობის ძირი დაფარულია ხე-მცენარეულობით. მიმდებარე ფერდობები და ხეობის დიდი ნაწილი მეწყრულია.

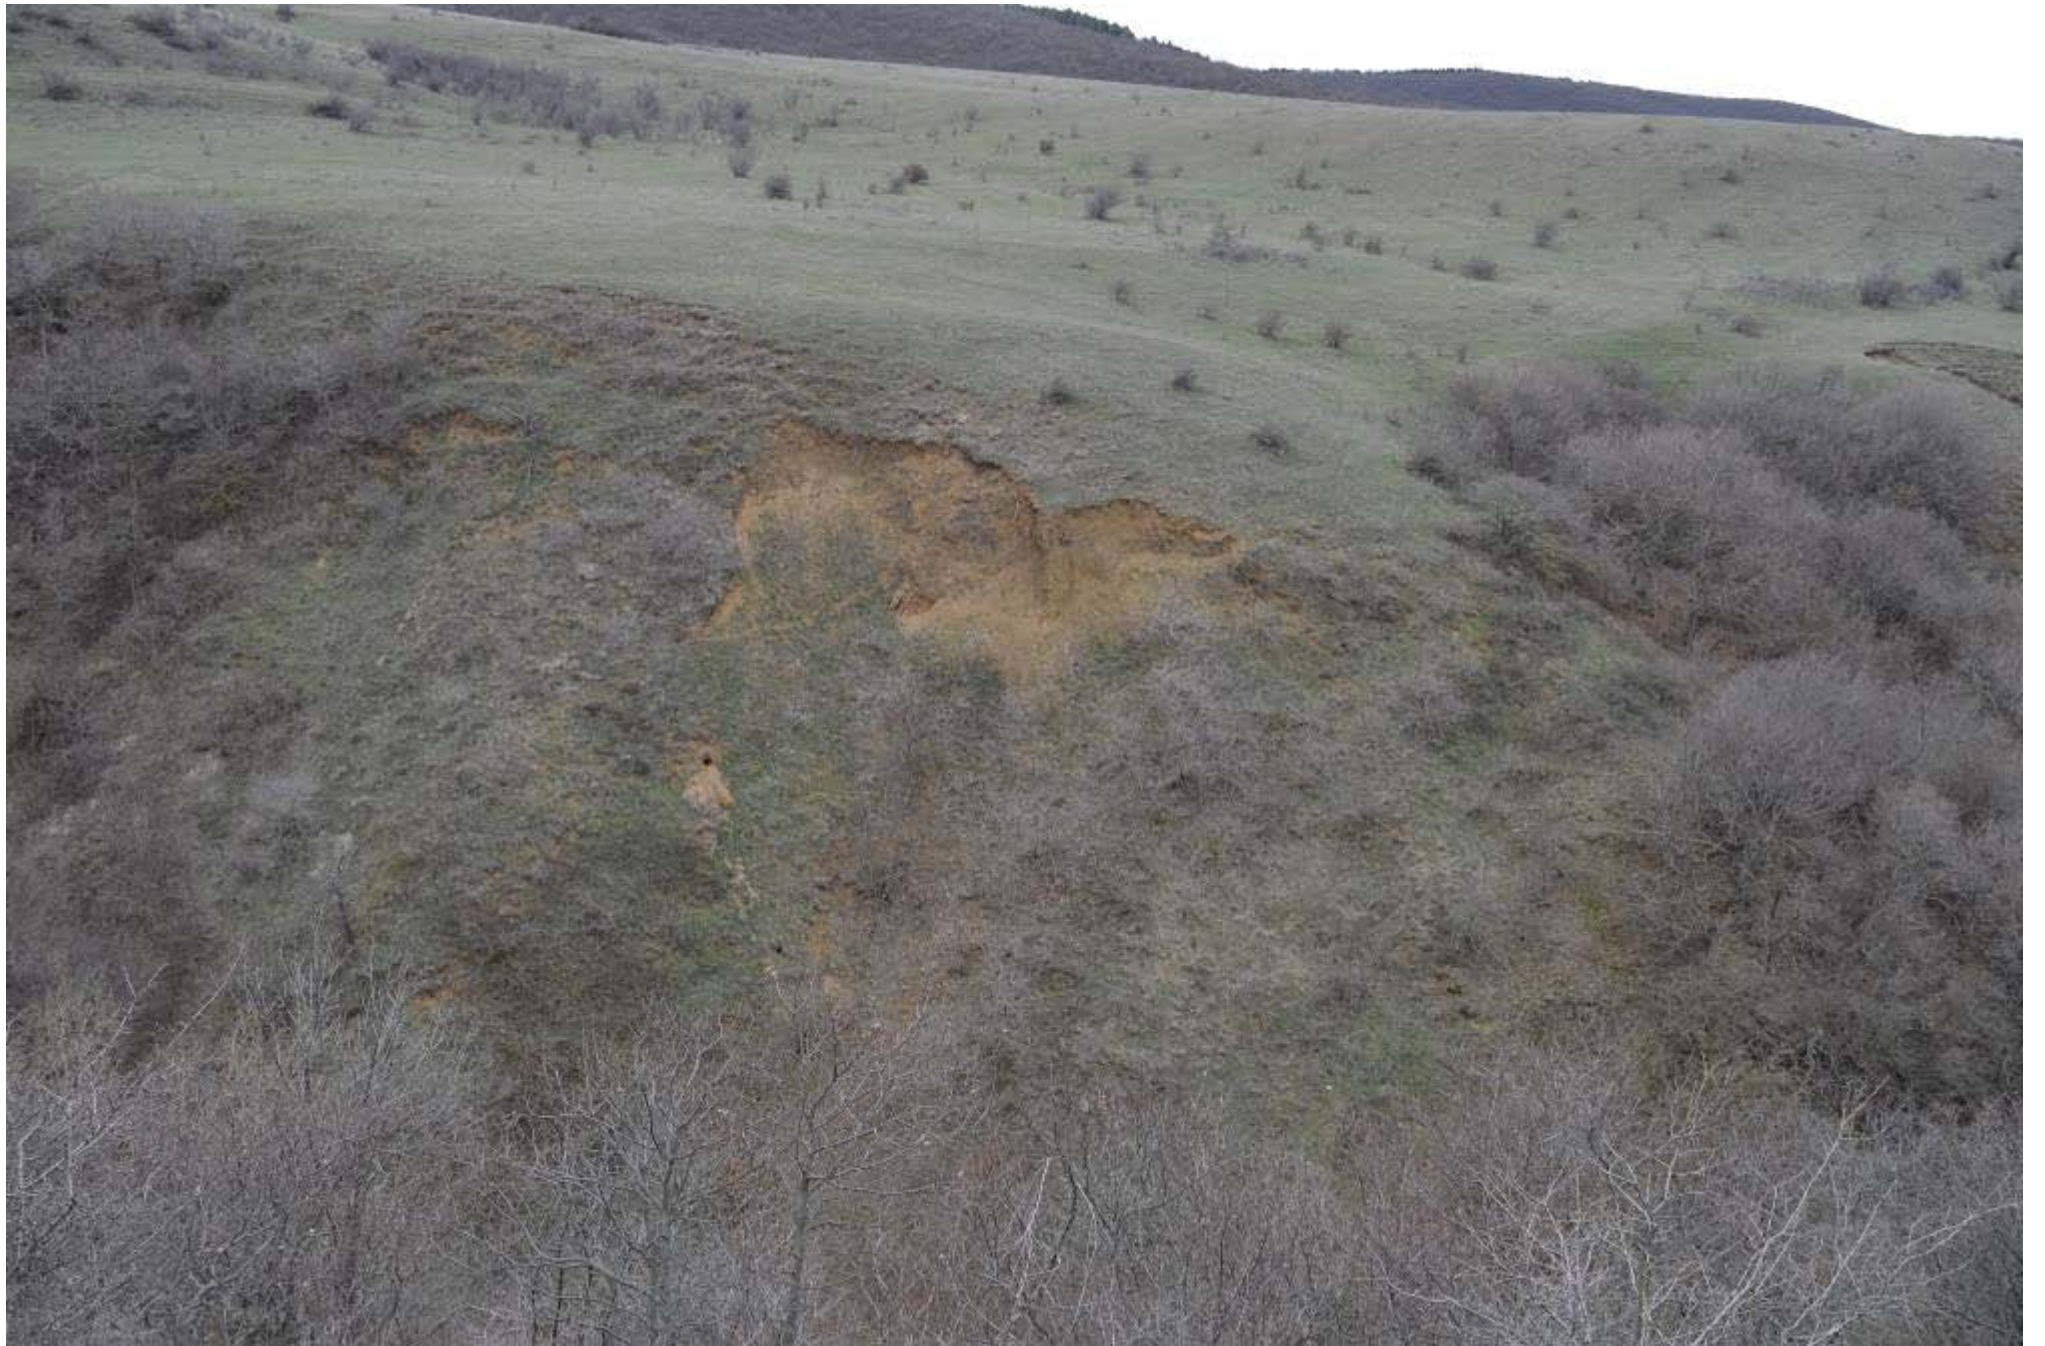
1	მეწყრის № რუკაზე	№ 328
2	ადგილმდებარეობა	ადგილის კოორდინატი: X-493890; Y-4622479. მდებარეობს მდ. თეთრიხევის მარცხენა ბორტზე.
3	მეწყრული ფერდის გენეზისი და რელიეფის ხასიათი	ეროზიულ-დენუდაციური გენეზისის მეწყრული ფერდის ექსპოზიცია დასავლურია, ქანობით 30-35°-ია.
4	მეწყრული ფერდის გეოლოგიური აგებულება	მეწყრული ფერდის გეოლოგიურ აგებულებაში მონაწილეობენ საყარაულოს წყების (N <sub>1</sub> <sup>1sc</sup> ) ნალექებით, ლითოლოგიურად წარმოდგენილი კვარც-არკოზული ქვიშაქვებით თიხებისა და მიკროკონგლომერატების შუაშრეებით.
5	მეწყრული ფერდის ჰიდროგეოლოგიური პირობები	წყლის გამოსავლები არ ფიქსირდება.
6	მეწყრის მდებარეობა ფერდობის ბაზისის მიმართებით	მეწყერი მოიცავს ფერდობის ქვედა ნაწილს და მისი ბაზისი ხევის ძირია.
7	მეწყრული სხეულის საერთო დახასიათება	მეწყრის ფართობი - 0.1 ჰა, სიგრძე- 35მ, ხოლო სიგანე- 25მ. ფიქსირდება ძირითადების გამოსავლებიც.
8	მეწყრული სხეულის ამგები ქანები (გეოლოგიური ინდექსი) და მათი საინჟინრო გეოლოგიური დახასიათება	მეწყერი განვითარებულია მეოთხეული ასაკის ნალექებში.

9	მეწყის ტიპი და მისი სიღრმე	სანაპირო, ჩამოქცევითი ტიპის მეწყერი, სიმძლავრე 1 მ-მდე.
10	შედარებითი ასაკი და მეწყრის აქტიურობის ხარისხი	მეწყერი თანამედროვეა, აქტიური ნელი დინამიკით.
11	მეწყრის წარმოშობის მიზეზები	მეწყრის წარმოშობის მიზეზი გეოლოგიურ-გეომორფოლოგიურია.
12	მეწყრის მიერ გამოწვეული ზარალი და საშიშროების რისკი	ამ ეტაპზე საფრთხე არ არსებობს, საშიშროების რისკი დაბალი.
13	მეწყრის მიმდებარე ფერდობების მდგრადობის დახასიათება	მეწყრის მიმდებარე ფერდობები არამდგრადია.
14	მეწყრული სხეულისა და მიმდებარე ფერდობების მდგრადობის ღონისძიებების უზრუნველყოფა	ამ ეტაპზე მეწყერსაწინააღმდეგო ღონისძიებების გატარებას არ საჭიროებს.

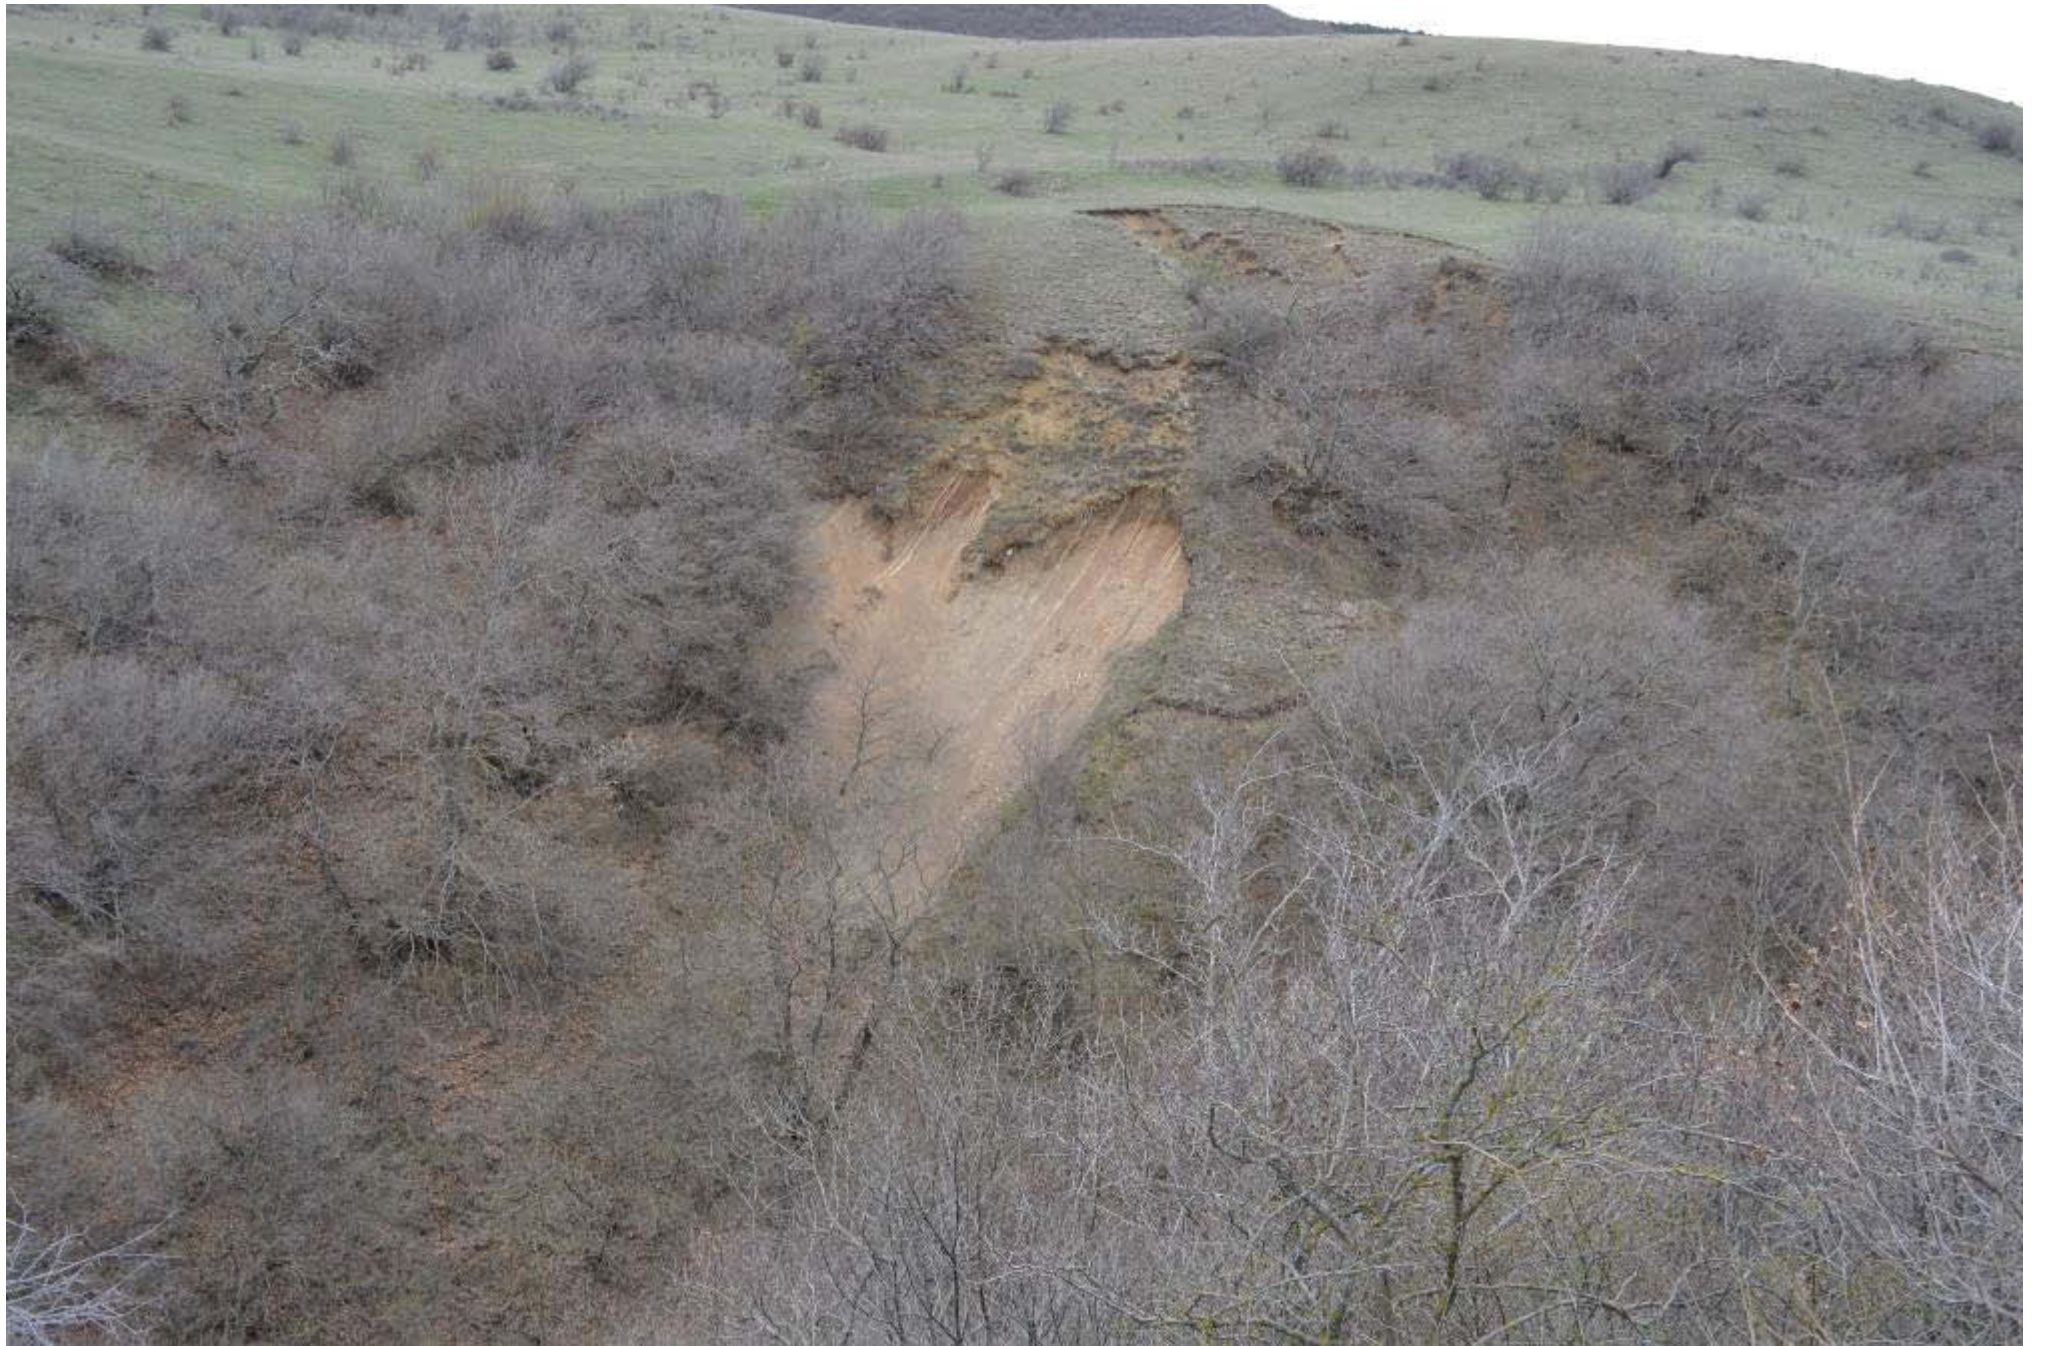
1	მეწყერის № რუკაზე	№ 329
2	ადგილმდებარეობა	ადგილის კოორდინატები: X-493933; Y-4622417. მდებარეობს მდ. თეთრიხევის მარცხენა ბორტზე.
3	მეწყერული ფერდის გენეზისი და რელიეფის ხასიათი	ეროზიულ-დენუდაციური გენეზისის მეწყერული ფერდის ექსპოზიცია დასავლურია, ქანობით 35-40°-ია.
4	მეწყერული ფერდის გეოლოგიური აგებულება	მეწყერული ფერდის გეოლოგიურ აგებულებაში მონაწილეობენ საყარაულოს წყების (N1 <sup>1sc</sup> ) ნალექებით, ლითოლოგიურად წარმოდგენილი კვარც-არკოზული ქვიშაქვებით თიხებისა და მიკროკონგლომერატების შუაშრეებით.
5	მეწყერული ფერდის ჰიდროგეოლოგიური პირობები	წყლის გამოსავლები არ ფიქსირდება.
6	მეწყერის მდებარეობა ფერდობის ბაზისის მიმართებით	მეწყერი მოიცავს ფერდობის ქვედა ნაწილს და მისი ბაზისი ხევის ძირია.
7	მეწყერული სხეულის საერთო დახასიათება	მეწყერის ფართობი - 0.16ჰა, სიგრძე- 70მ, ხოლო სიგანე- 25მ. ფიქსირდება ძირითადების გამოსავლებიც.
8	მეწყერული სხეულის ამგები ქანები (გეოლოგიური ინდექსი) და მათი საინჟინრო გეოლოგიური დახასიათება	მეწყერი განვითარებულია მეოთხეული ასაკის ნალექებში.

9	მეწყერის ტიპი და მისი სიღრმე	სანაპირო ჩამოქცევითი ტიპის მეწყერი, სიმძლავრე 1-1.5 მ-მდე.
10	შედარებითი ასაკი და მეწყერის აქტიურობის ხარისხი	მეწყერი თანამედროვეა, აქტიური ნელი დინამიკით.
11	მეწყერის წარმოშობის მიზეზები	მეწყერის წარმოშობის მიზეზი გეოლოგიურ-გეომორფოლოგიურია.
12	მეწყერის მიერ გამოწვეული ზარალი და საშიშროების რისკი	ამ ეტაპზე საფრთხე არ არსებობს, საშიშროების რისკი დაბალი.
13	მეწყერის მიმდებარე ფერდობების მდგრადობის დახასიათება	მეწყერის მიმდებარე ფერდობები არამდგრადია.
14	მეწყერული სხეულისა და მიმდებარე ფერდობების მდგრადობის ღონისძიებების უზრუნველყოფა	ამ ეტაპზე მეწყერსაწინააღმდეგო ღონისძიებების გატარებას არ საჭიროებს.

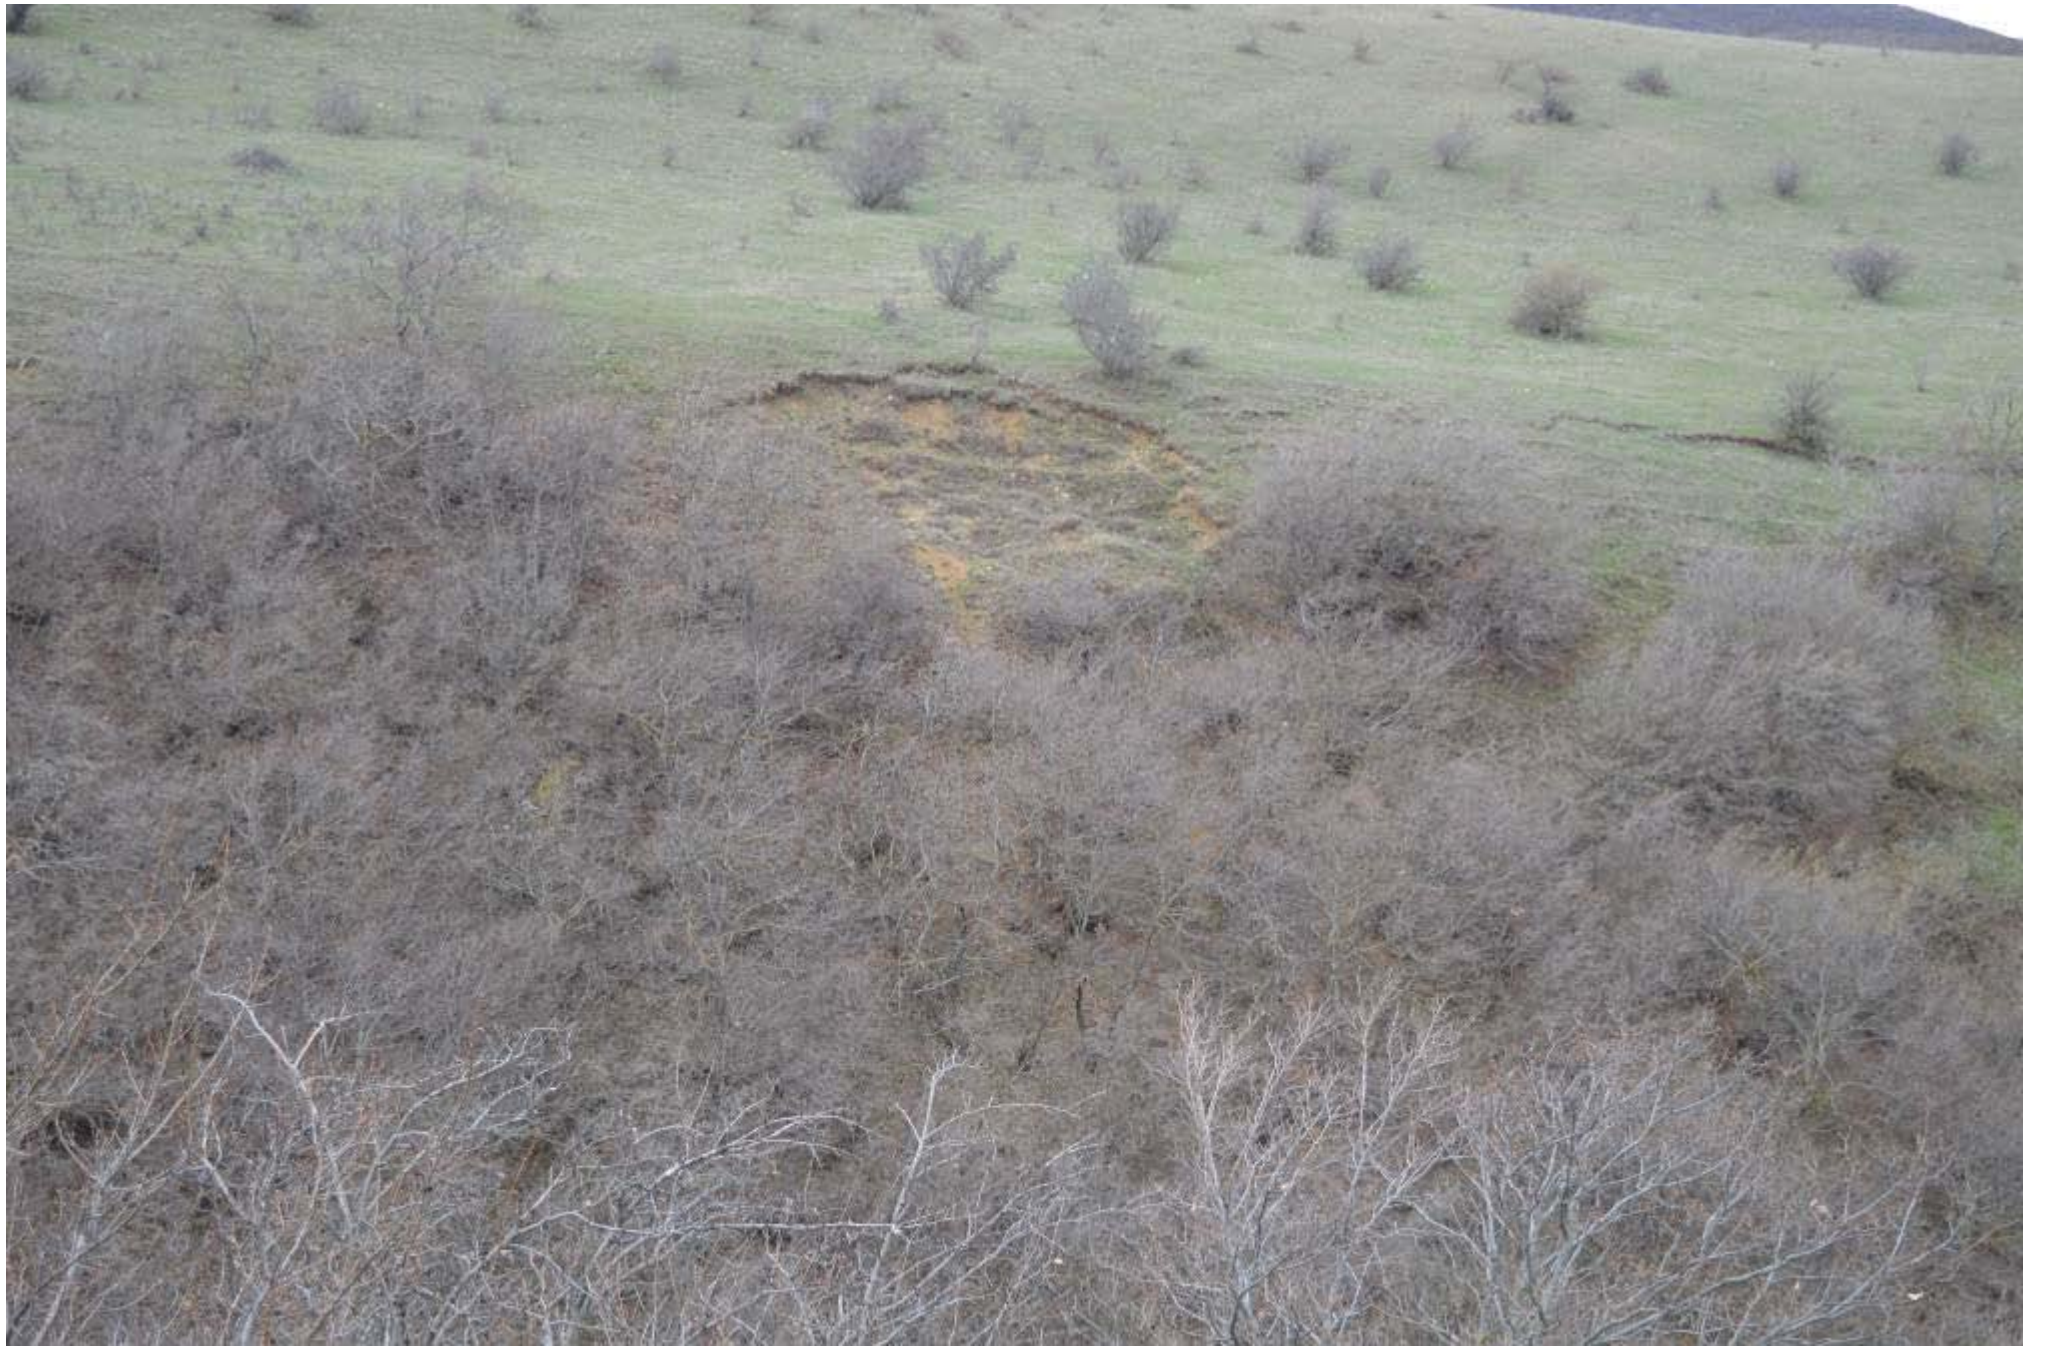
1	მეწყრის № რუკაზე	№ 330
2	ადგილმდებარეობა	ადგილის კოორდინატი: X-493949; Y-4622358. მდებარეობს მდ. თეთრიხევის მარცხენა ბორტზე.
3	მეწყრული ფერდის გენეზისი და რელიეფის ხასიათი	ეროზიულ-დენუდაციური გენეზისის მეწყრული ფერდის ექსპოზიცია დასავლურია, ქანობით 35-40°-ია.
4	მეწყრული ფერდის გეოლოგიური აგებულება	მეწყრული ფერდის გეოლოგიურ აგებულებაში მონაწილეობენ საყარაულოს წყების (N1 <sup>1sc</sup> ) ნალექებით, ლითოლოგიურად წარმოდგენილი კვარც-არკოზული ქვიშაქვებით თიხებისა და მიკროკონგლომერატების შუაშრეებით.
5	მეწყრული ფერდის ჰიდროგეოლოგიური პირობები	წყლის გამოსავლები არ ფიქსირდება.
6	მეწყრის მდებარეობა ფერდობის ბაზისის მიმართებით	მეწყერი მოიცავს ფერდობის ქვედა ნაწილს და მისი ბაზისი ხევის ძირია.
7	მეწყრული სხეულის საერთო დახასიათება	მეწყრის ფართობი -0.08 ჰა, სიგრძე- 45მ, ხოლო სიგანე- 30მ. ფიქსირდება ძირითადების გამოსავლებიც.
8	მეწყრული სხეულის ამგები ქანები (გეოლოგიური ინდექსი) და მათი საინჟინრო გეოლოგიური დახასიათება	მეწყერი განვითარებულია მეოთხეული ასაკის ნალექებში.

9	მეწყის ტიპი და მისი სიღრმე	სანაპირო , ჩამოქცევითი ტიპის მეწყერი, სიმძლავრე 1-1.5 მ-მდე.
10	შედარებითი ასაკი და მეწყრის აქტიურობის ხარისხი	მეწყერი თანამედროვეა, აქტიური ნელი დინამიკით.
11	მეწყრის წარმოშობის მიზეზები	მეწყრის წარმოშობის მიზეზი გეოლოგიურ-გეომორფოლოგიურია.
12	მეწყრის მიერ გამოწვეული ზარალი და საშიშროების რისკი	ამ ეტაპზე საფრთხე არ არსებობს, საშიშროების რისკი დაბალი.
13	მეწყრის მიმდებარე ფერდობების მდგრადობის დახასიათება	მეწყრის მიმდებარე ფერდობები არამდგრადია.
14	მეწყრული სხეულისა და მიმდებარე ფერდობების მდგრადობის ღონისძიებების უზრუნველყოფა	ამ ეტაპზე მეწყერსაწინააღმდეგო ღონისძიებების გატარებას არ საჭიროებს.

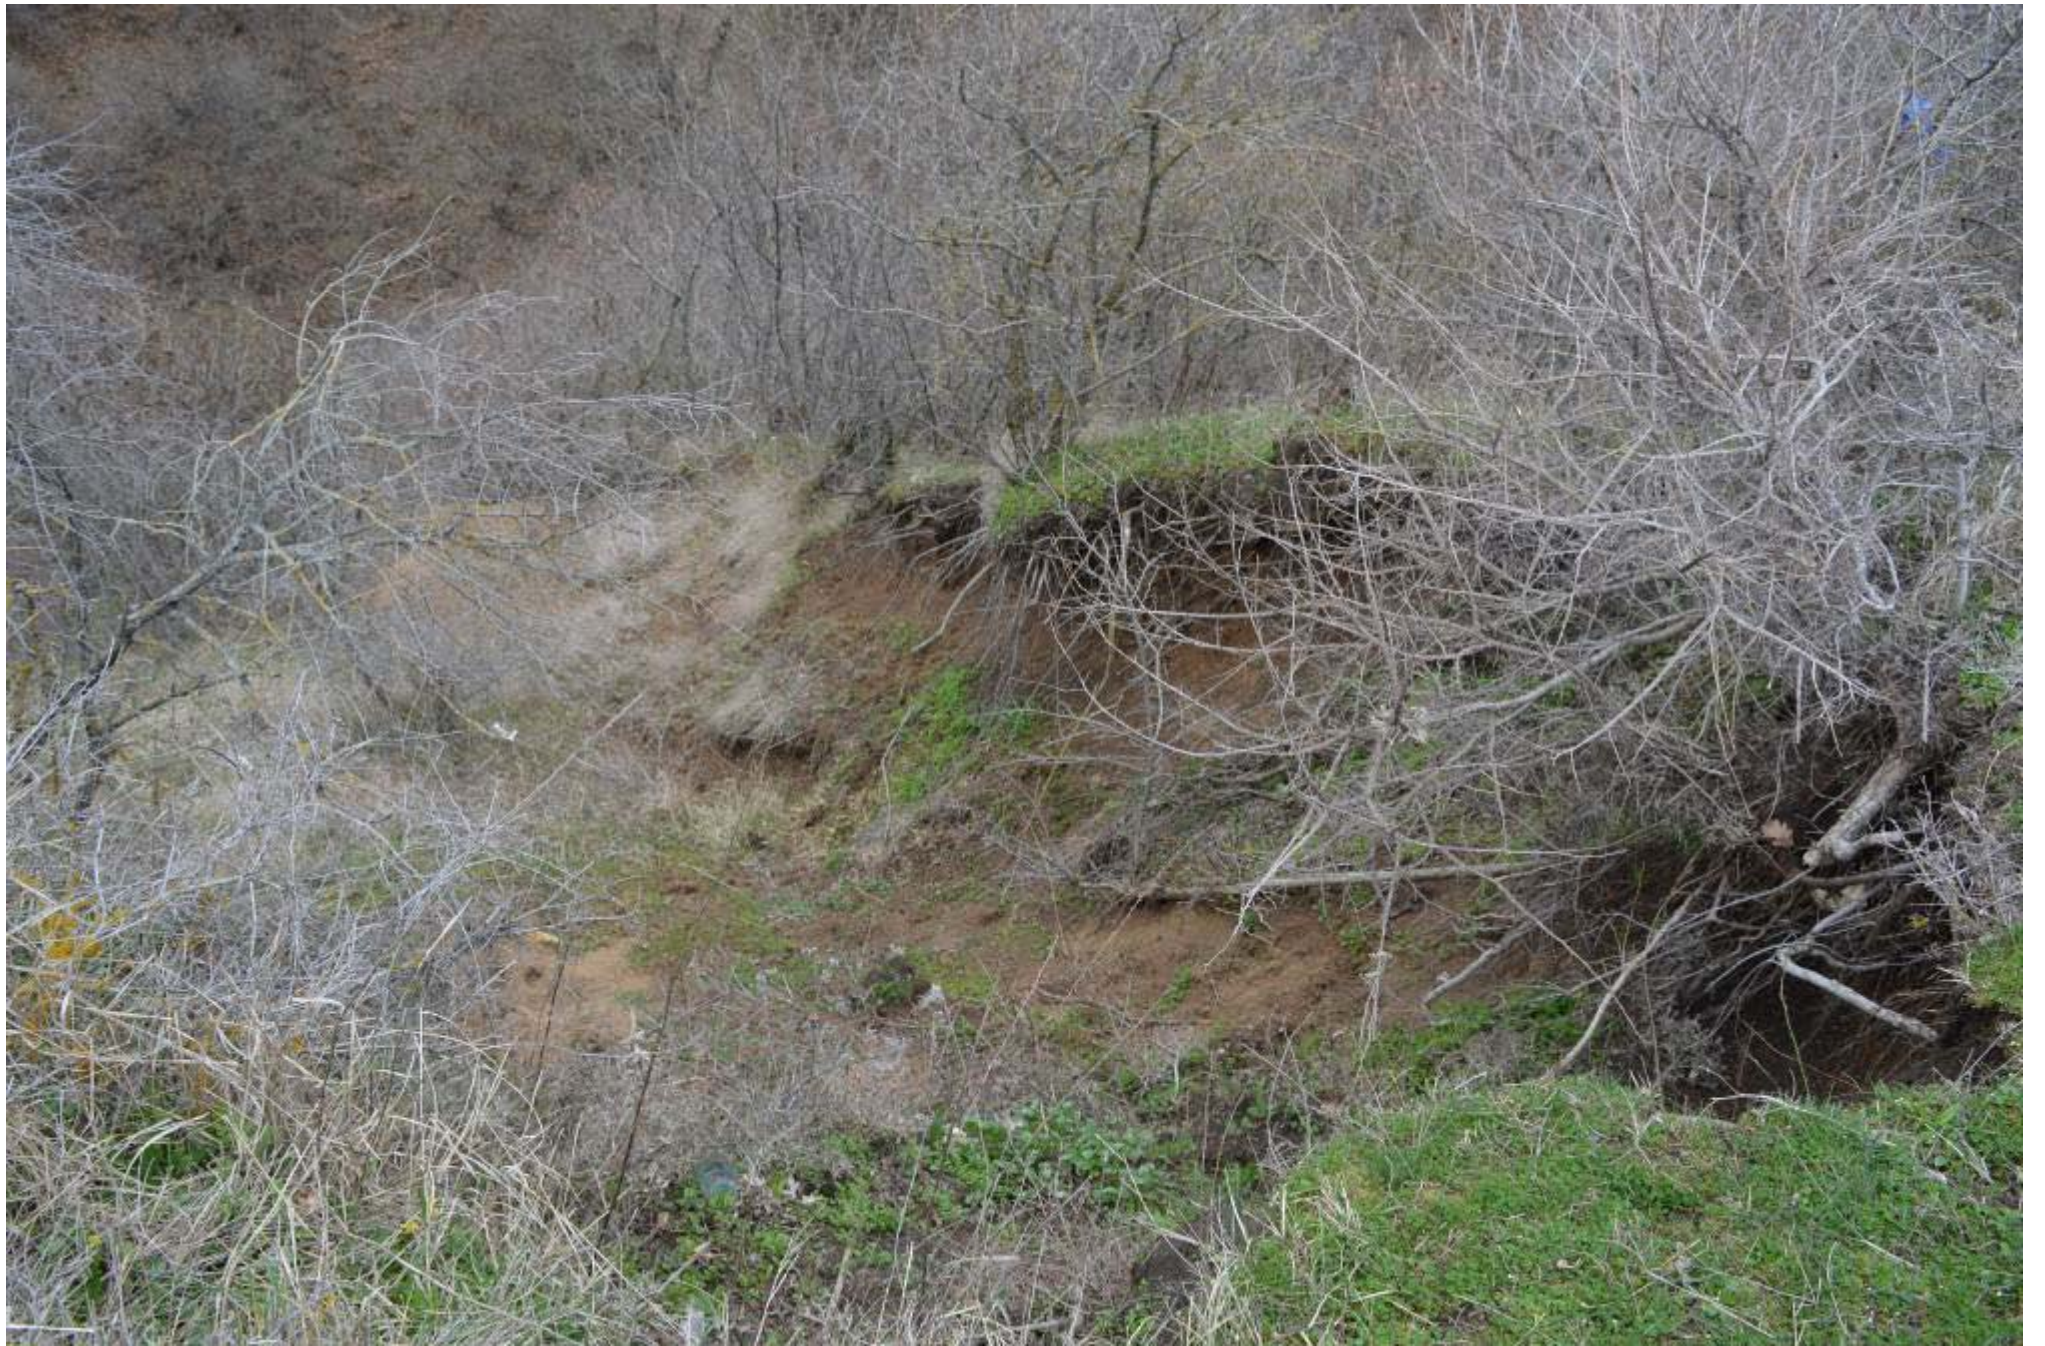
1	მეწყერის № რუკაზე	№ 331
2	ადგილმდებარეობა	ადგილის კოორდინატი: X-493859; Y-4622412. მდებარეობს მდ. თეთრიხევის მარჯვენა ბორტზე.
3	მეწყერული ფერდის გენეზისი და რელიეფის ხასიათი	ეროზიულ-დენუდაციური გენეზისის მეწყერული ფერდის ექსპოზიცია ჩრდილო-აღმოსავლურია, ქანობით 35-40°-ია.
4	მეწყერული ფერდის გეოლოგიური აგებულება	მეწყერული ფერდის გეოლოგიურ აგებულებაში მონაწილეობენ საყარაულოს წყების (N <sub>1</sub> <sup>1sc</sup> ) ნალექებით, ლითოლოგიურად წარმოდგენილი კვარც-არკოზული ქვიშაქვებით თიხებისა და მიკროკონგლომერატების შუაშრეებით.
5	მეწყერული ფერდის ჰიდროგეოლოგიური პირობები	წყლის გამოსავლები არ ფიქსირდება.
6	მეწყერის მდებარეობა ფერდობის ბაზისის მიმართებით	მეწყერი მოიცავს ფერდობის ქვედა ნაწილს და მისი ბაზისი ხევის ძირია.
7	მეწყერული სხეულის საერთო დახასიათება	მეწყერის ფართობი - ... ჰა, სიგრძე- 40მ, ხოლო სიგანე- 10მ. ფიქსირდება ძირითადების გამოსავლებიც.
8	მეწყერული სხეულის ამგები ქანები (გეოლოგიური ინდექსი) და მათი საინჟინრო გეოლოგიური დახასიათება	მეწყერი განვითარებულია მეოთხეული ასაკის ნალექებში.

9	მეწყის ტიპი და მისი სიღრმე	ჩამოქცევითი ტიპის მეწყერი, სიმძლავრე 1-2 მ-მდე.
10	შედარებითი ასაკი და მეწყერის აქტიურობის ხარისხი	მეწყერი თანამედროვეა, აქტიური ნელი დინამიკით.
11	მეწყერის წარმოშობის მიზეზები	მეწყერის წარმოშობის მიზეზი გეოლოგიურ-გეომორფოლოგიურია.
12	მეწყერის მიერ გამოწვეული ზარალი და საშიშროების რისკი	ამ ეტაპზე საფრთხე არ არსებობს, საშიშროების რისკი დაბალი.
13	მეწყერის მიმდებარე ფერდობების მდგრადობის დახასიათება	მეწყერის მიმდებარე ფერდობები არამდგრადია.
14	მეწყერული სხეულისა და მიმდებარე ფერდობების მდგრადობის ღონისძიებების უზრუნველყოფა	ამ ეტაპზე მეწყერსაწინააღმდეგო ღონისძიებების გატარებას არ საჭიროებს.

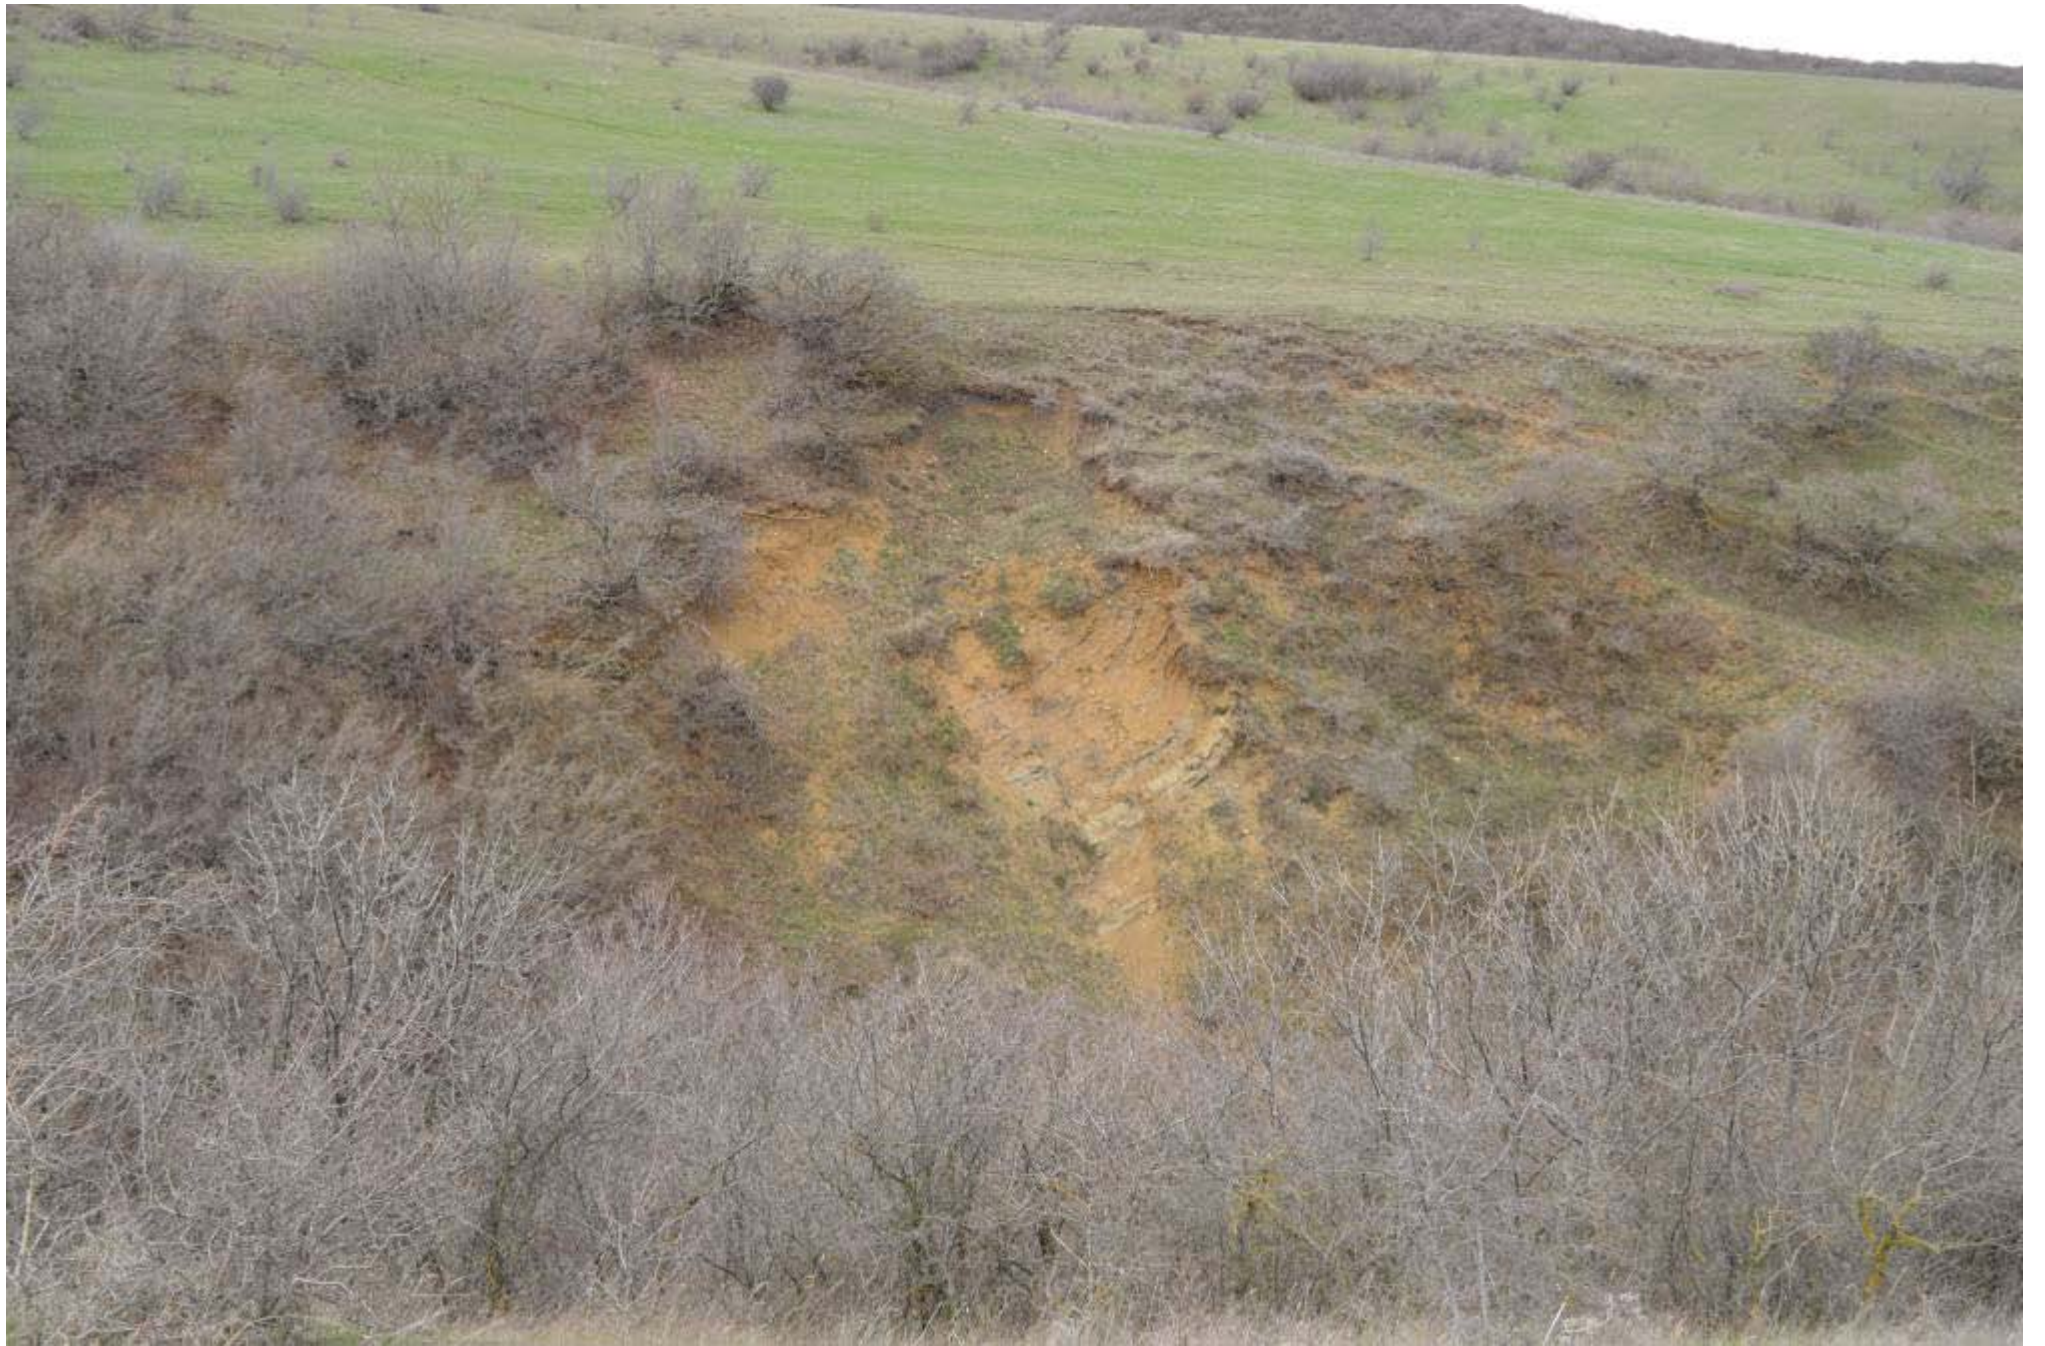
1	მეწყერის № რუკაზე	№ 332
2	ადგილმდებარეობა	ადგილის კოორდინატები: X-493980; Y-4622090. მდებარეობს მდ. თეთრიხევის მარცხენა ბორტზე.
3	მეწყერული ფერდის გენეზისი და რელიეფის ხასიათი	ეროზიულ-დენუდაციური გენეზისის მეწყერული ფერდის ექსპოზიცია დასავლურია, ქანობი 40-45°-ია.
4	მეწყერული ფერდის გეოლოგიური აგებულება	მეწყერული ფერდის გეოლოგიურ აგებულებაში მონაწილეობენ საყარაულოს წყების (N1 <sup>1sc</sup> ) ნალექებით, ლითოლოგიურად წარმოდგენილი კვარც-არკოზული ქვიშაქვებით თიხებისა და მიკროკონგლომერატების შუაშრეებით.
5	მეწყერული ფერდის ჰიდროგეოლოგიური პირობები	წყლის გამოსავლები არ ფიქსირდება.
6	მეწყერის მდებარეობა ფერდობის ბაზისის მიმართებით	მეწყერი მოიცავს ფერდობის ქვედა ნაწილს და მისი ბაზისი ხევის ძირია.
7	მეწყერული სხეულის საერთო დახასიათება	მეწყერის ფართობი - 0.04ჰა, სიგრძე- 30მ, ხოლო სიგანე- 15მ. ფიქსირდება ძირითადების გამოსავლებიც.
8	მეწყერული სხეულის ამგები ქანები (გეოლოგიური ინდექსი) და მათი საინჟინრო გეოლოგიური დახასიათება	მეწყერი განვითარებულია მეოთხეული ასაკის ნალექებში.

9	მეწყის ტიპი და მისი სიღრმე	სანაპირო-კლიმატოგენური, ჩამოქცევითი ტიპის მეწყერი, სიმძლავრე 1-2 მ-მდე.
10	შედარებითი ასაკი და მეწყერის აქტიურობის ხარისხი	მეწყერი თანამედროვეა, აქტიური ნელი დინამიკით.
11	მეწყერის წარმოშობის მიზეზები	მეწყერის წარმოშობის მიზეზი გეოლოგიურ-გეომორფოლოგიურია.
12	მეწყერის მიერ გამოწვეული ზარალი და საშიშროების რისკი	ამ ეტაპზე საფრთხე არ არსებობს, საშიშროების რისკი დაბალი.
13	მეწყერის მიმდებარე ფერდობების მდგრადობის დახასიათება	მეწყერის მიმდებარე ფერდობები არამდგრადია.
14	მეწყერული სხეულისა და მიმდებარე ფერდობების მდგრადობის ღონისძიებების უზრუნველყოფა	ამ ეტაპზე მეწყერსაწინააღმდეგო ღონისძიებების გატარებას არ საჭიროებს.

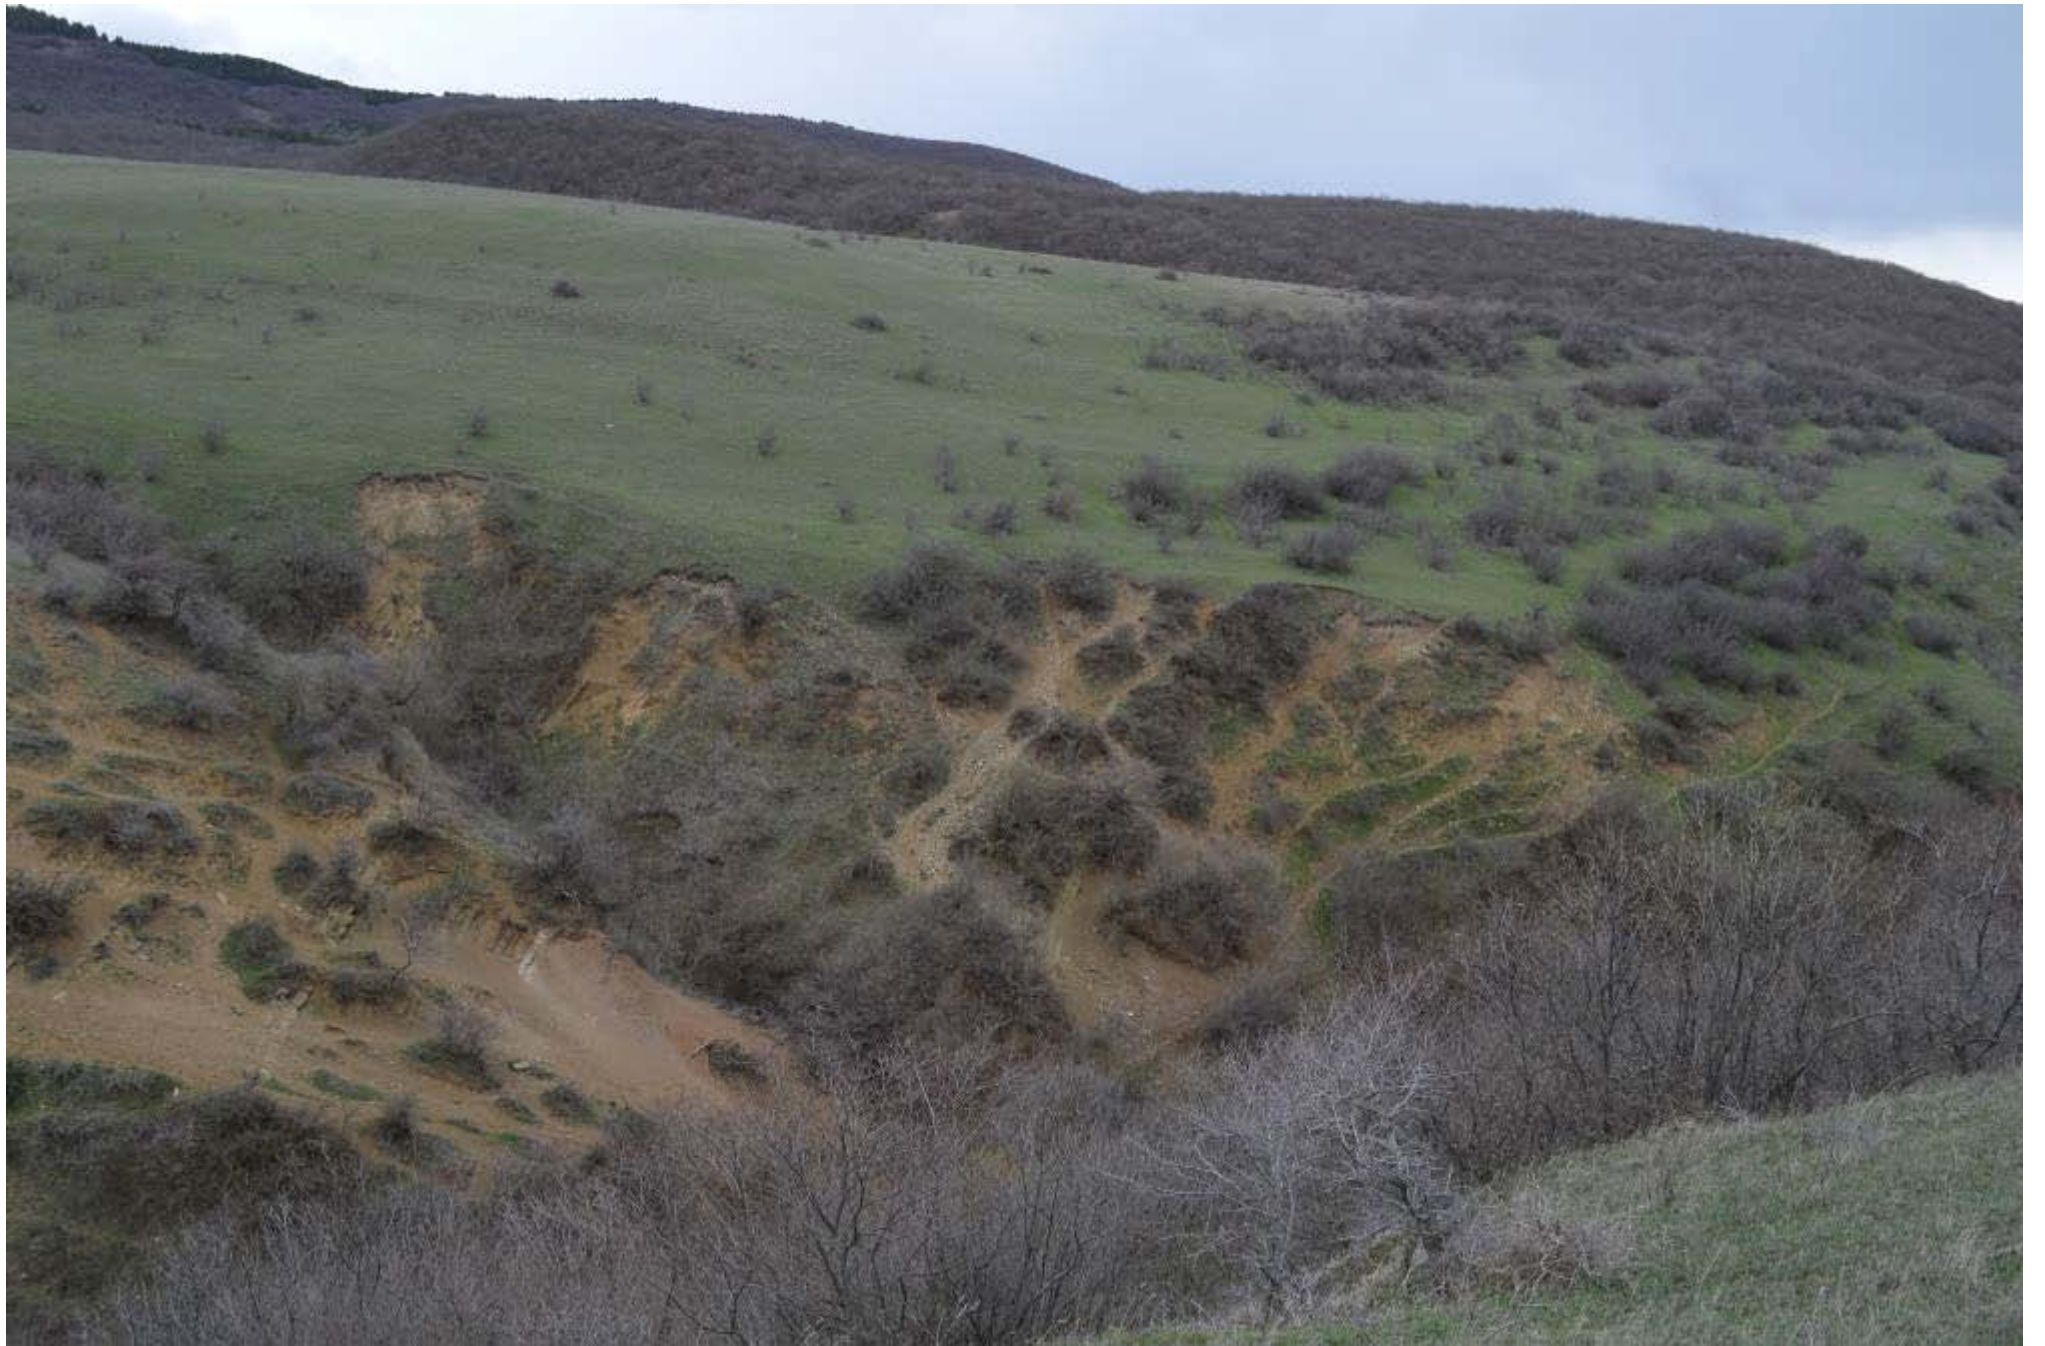
1	მეწყრის № რუკაზე	№ 333
2	ადგილმდებარეობა	ადგილის კოორდინატი: X-494066; Y-4621938. მდებარეობს მდ. თეთრიხევის მარცხენა შენაკადის ორივე ბორტზე.
3	მეწყრული ფერდის გენეზისი და რელიეფის ხასიათი	ეროზიულ-დენუდაციური გენეზისის მეწყრული ფერდის ექსპოზიცია სამხრეთ-დასავლურია, ქანობი 30-35°-ია.
4	მეწყრული ფერდის გეოლოგიური აგებულება	მეწყრული ფერდის გეოლოგიურ აგებულებაში მონაწილეობენ საყარაულოს წყების (N <sub>1</sub> <sup>1sc</sup> ) ნალექები, ლითოლოგიურად წარმოდგენილი კვარც-არკოზული ქვიშაქვებით თიხებისა და მიკროკონგლომერატების შუაშრეებით.
5	მეწყრული ფერდის ჰიდროგეოლოგიური პირობები	წყლის გამოსავლები არ ფიქსირდება.
6	მეწყრის მდებარეობა ფერდობის ბაზისის მიმართებით	მეწყერი მოიცავს ფერდობის ქვედა ნაწილს და მისი ბაზისი ხევის ძირია.
7	მეწყრული სხეულის საერთო დახასიათება	მეწყრის ფართობი - 0.08ჰა, სიგრძე- 50მ, ხოლო სიგანე- 25მ. ფიქსირდება ძირითადების გამოსავლებიც.
8	მეწყრული სხეულის აგები ქანები (გეოლოგიური ინდექსი) და მათი საინჟინრო გეოლოგიური დახასიათება	მეწყერი განვითარებულია მეოთხეული ასაკის ნალექებში.

9	მეწყის ტიპი და მისი სიღრმე	ჩამოქცევითი ტიპის მეწყერი, სიმძლავრე 2 მ-მდე.
10	შედარებითი ასაკი და მეწყრის აქტიურობის ხარისხი	მეწყერი თანამედროვეა, აქტიური წელი დინამიკით.
11	მეწყრის წარმოშობის მიზეზები	მეწყრის წარმოშობის მიზეზი გეოლოგიურ-გეომორფოლოგიურია.
12	მეწყრის მიერ გამოწვეული ზარალი და საშიშროების რისკი	ამ ეტაპზე საფრთხეს უქმნის სამოვრებს, საშიშროების რისკი დაბალი.
13	მეწყრის მიმდებარე ფერდობების მდგრადობის დახასიათება	მეწყრის მიმდებარე ფერდობები არამდგრადია.
14	მეწყრული სხეულისა და მიმდებარე ფერდობების მდგრადობის ღონისძიებების უზრუნველყოფა	ამ ეტაპზე მეწყერსაწინააღმდეგო ღონისძიებების გატარებას არ საჭიროებს.

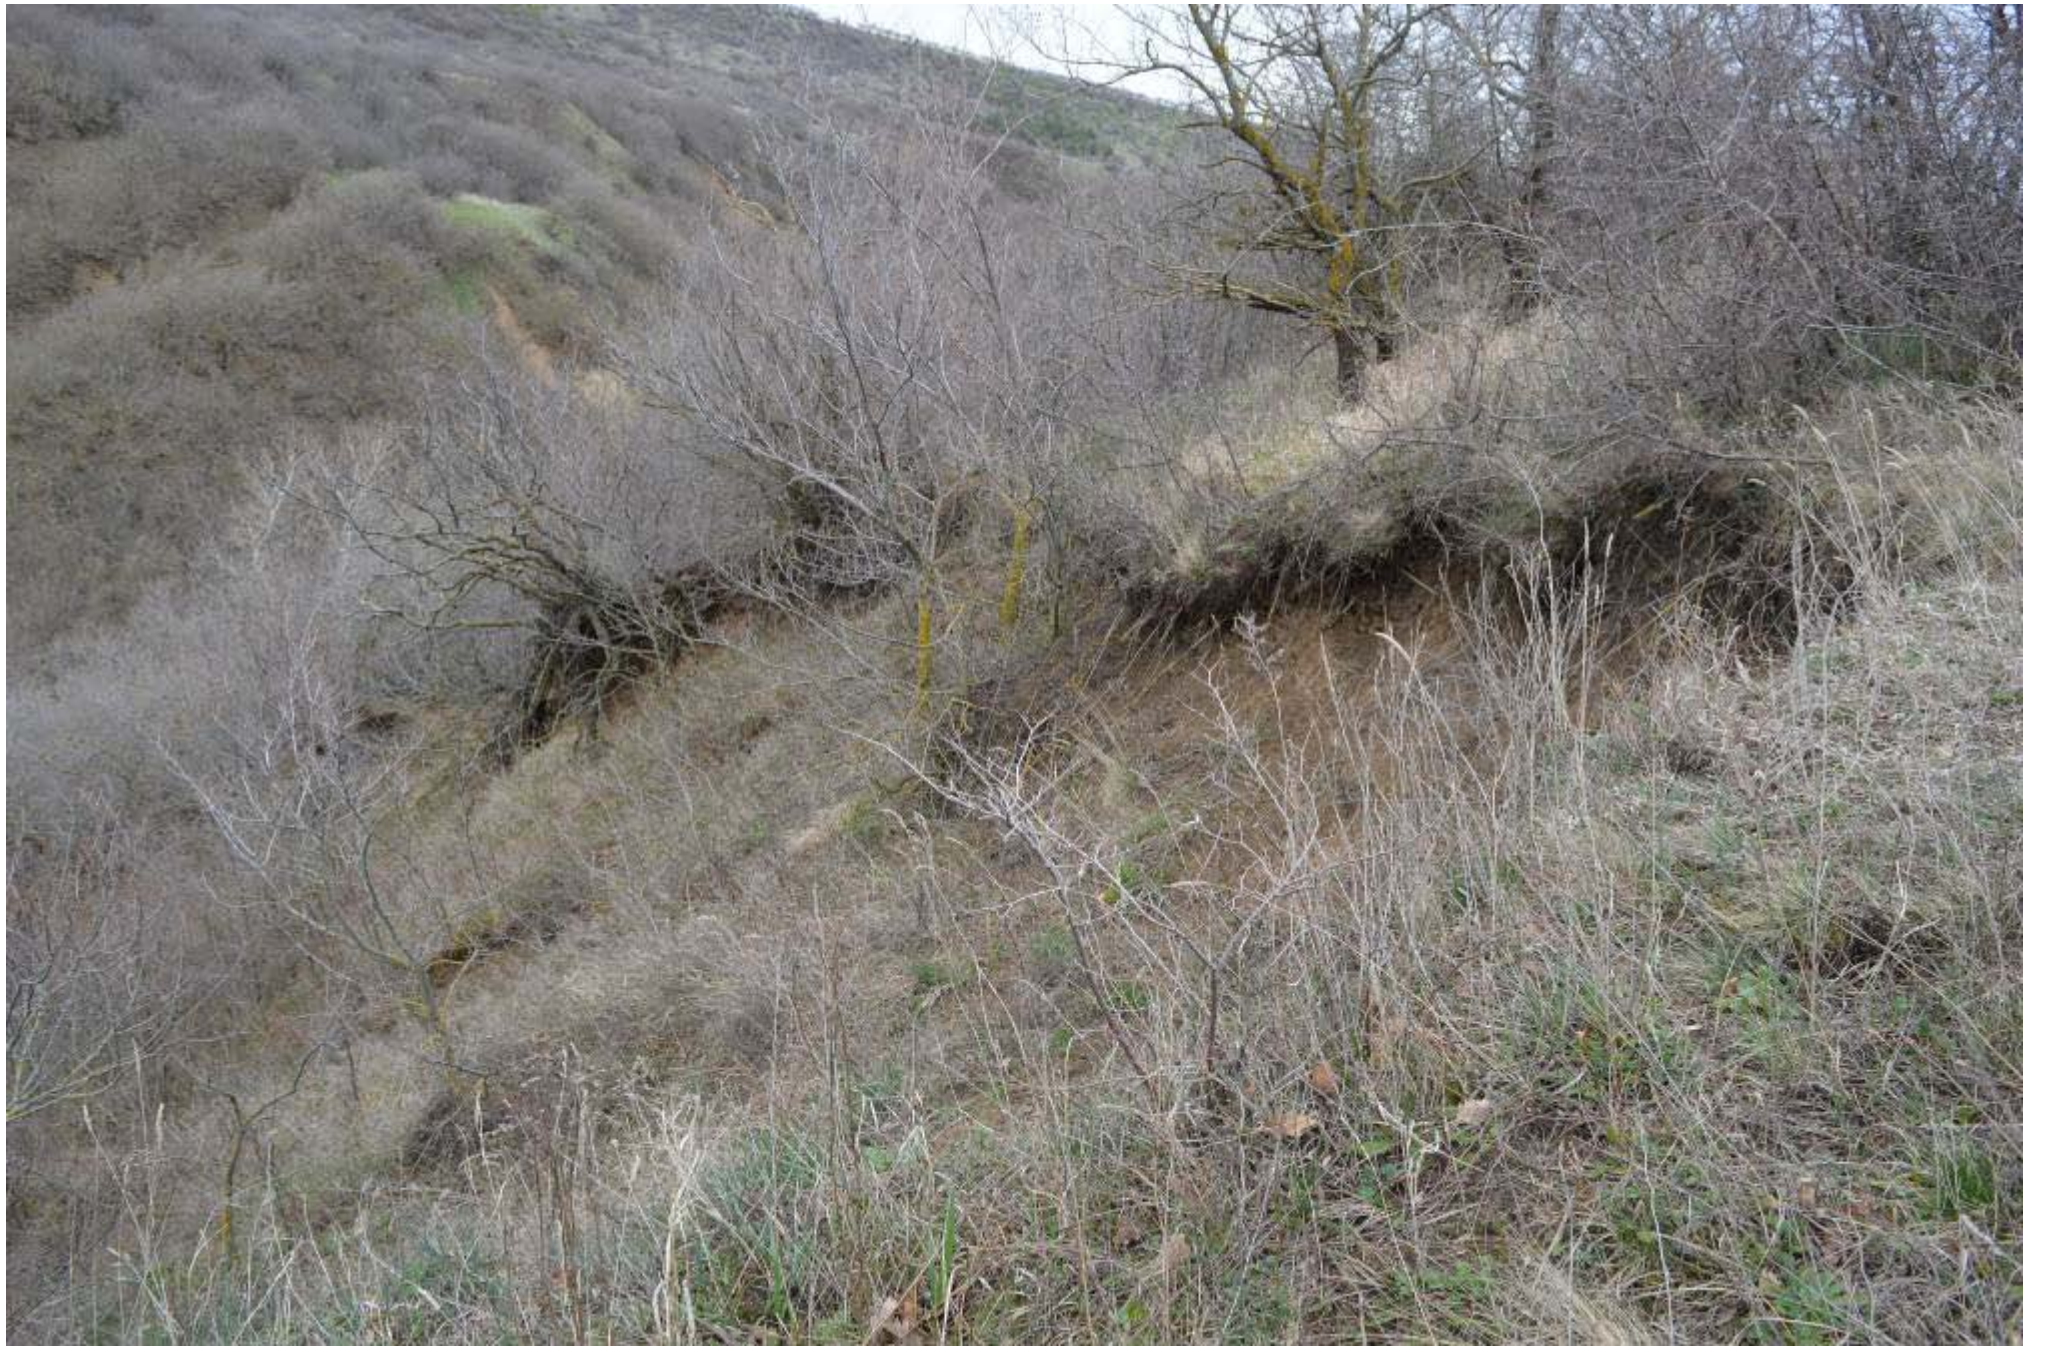
1	მეწყერის № რუკაზე	№ 334
2	ადგილმდებარეობა	ადგილის კოორდინატი: X-494169; Y-4621556. მდებარეობს მდ. თეთრიხევის მარჯვენა ბორტზე.
3	მეწყერული ფერდის გენეზისი და რელიეფის ხასიათი	ეროზიულ-დენუდაციური გენეზისის მეწყერული ფერდის ექსპოზიცია ჩრდილო-აღმოსავლურია, ქანობი 35-40°-ია.
4	მეწყერული ფერდის გეოლოგიური აგებულება	მეწყერული ფერდის გეოლოგიურ აგებულებაში მონაწილეობენ საყარაულოს წყების (N1 <sup>1sc</sup> ) ნალექები, ლითოლოგიურად წარმოდგენილი კვარც-არკოზული ქვიშაქვებით თიხებისა და მიკროკონგლომერატების შუაშრეებით.
5	მეწყერული ფერდის ჰიდროგეოლოგიური პირობები	წყლის გამოსავლები არ ფიქსირდება.
6	მეწყერის მდებარეობა ფერდობის ბაზისის მიმართებით	მეწყერი მოიცავს ფერდობის ქვედა ნაწილს და მისი ბაზისი ხევის ძირია.
7	მეწყერული სხეულის საერთო დახასიათება	მეწყერის ფართობი - 0.09ჰა, სიგრძე- 35მ, ხოლო საშუალო სიგანე- 25მ.
8	მეწყერული სხეულის ამგები ქანები (გეოლოგიური ინდექსი) და მათი საინჟინრო გეოლოგიური დახასიათება	მეწყერი განვითარებულია მეოთხეული ასაკის ნალექებში.

9	მეწყის ტიპი და მისი სიღრმე	სანაპირო-კლიმატოგენური, ჩამოქცევითი ტიპის მეწყერი, სიმძლავრე 1 მ-მდე.
10	შედარებითი ასაკი და მეწყერის აქტიურობის ხარისხი	მეწყერი თანამედროვეა, აქტიური ნელი დინამიკით.
11	მეწყერის წარმოშობის მიზეზები	მეწყერის წარმოშობის მიზეზი გეოლოგიურ-გეომორფოლოგიურია.
12	მეწყერის მიერ გამოწვეული ზარალი და საშიშროების რისკი	ამ ეტაპზე საფრთხეს უქმნის საძოვრებს, საშიშროების რისკი დაბალი.
13	მეწყერის მიმდებარე ფერდობების მდგრადობის დახასიათება	მეწყერის მიმდებარე ფერდობები არამდგრადია.
14	მეწყერული სხეულისა და მიმდებარე ფერდობების მდგრადობის ღონისძიებების უზრუნველყოფა	ამ ეტაპზე მეწყერსაწინააღმდეგო ღონისძიებების გატარებას არ საჭიროებს.
