# მეწყრის ფურცელი № 1

თარიღი: 27.11.2017 ბაკურ ჯინორია, გიორგი გაფრინდაშვილი

1	მეწყრის # რუკაზე	1
2	ადგილმდებარეობა	X-491381, Y-4623485 მდ. კვირიკობის ხევის მარცხენა უსახელო შენაკადის მარცხენა ფერდობი
3	მეწყრული ფერდობის გენეზისი და რელიეფის ხასიათი	ჩრდილოური ექსპოზიციის 25-30° დახრილობის, ჩრდილოეთ ექსპოზიციის ფერდობი
4	მეწყრული ფერდობის გეოლოგიური აგებულება	მეწყრის ფერდობის გეოლოგიურ აგებულებაში მონაწილეობენ ქვედა მიოცენური ასაკის, კოწახურის იარუსის ნალექებით (N <sub>1</sub> <sup>1</sup> cz), რომლებიც წარმოდგენილია მუქი, თხელშრეებრივი თიხებით და ქვიშაქვებით
5	მეწყრული ფერდობის ჰიდროგეოლოგიური პირობები	ზედაპირზე გრუნტის წყლების გამოსავლები არ ფიქსირდება.
6	მეწყრის ბაზისის მდებარეობა ფერდობთან მიმართებაში	მეწყრის ბაზისი არის ხეობის კალაპოტი
7	მეწყრული სხეულის საერთო დახასიათება	მეწყრის სიგრძე: 15 მ სიგანე: 10 მ ფართობი: 0.054 ჰა. მეწყრულ სხეულზე ფიქსირდება ძირითადი ქანების გამოსავლები. ხეობის ძირი დაფარულია ხე-მცენარეულობით. მიმდებარე ფერდობები და ხეობის დიდი ნაწილი მეწყრულია.

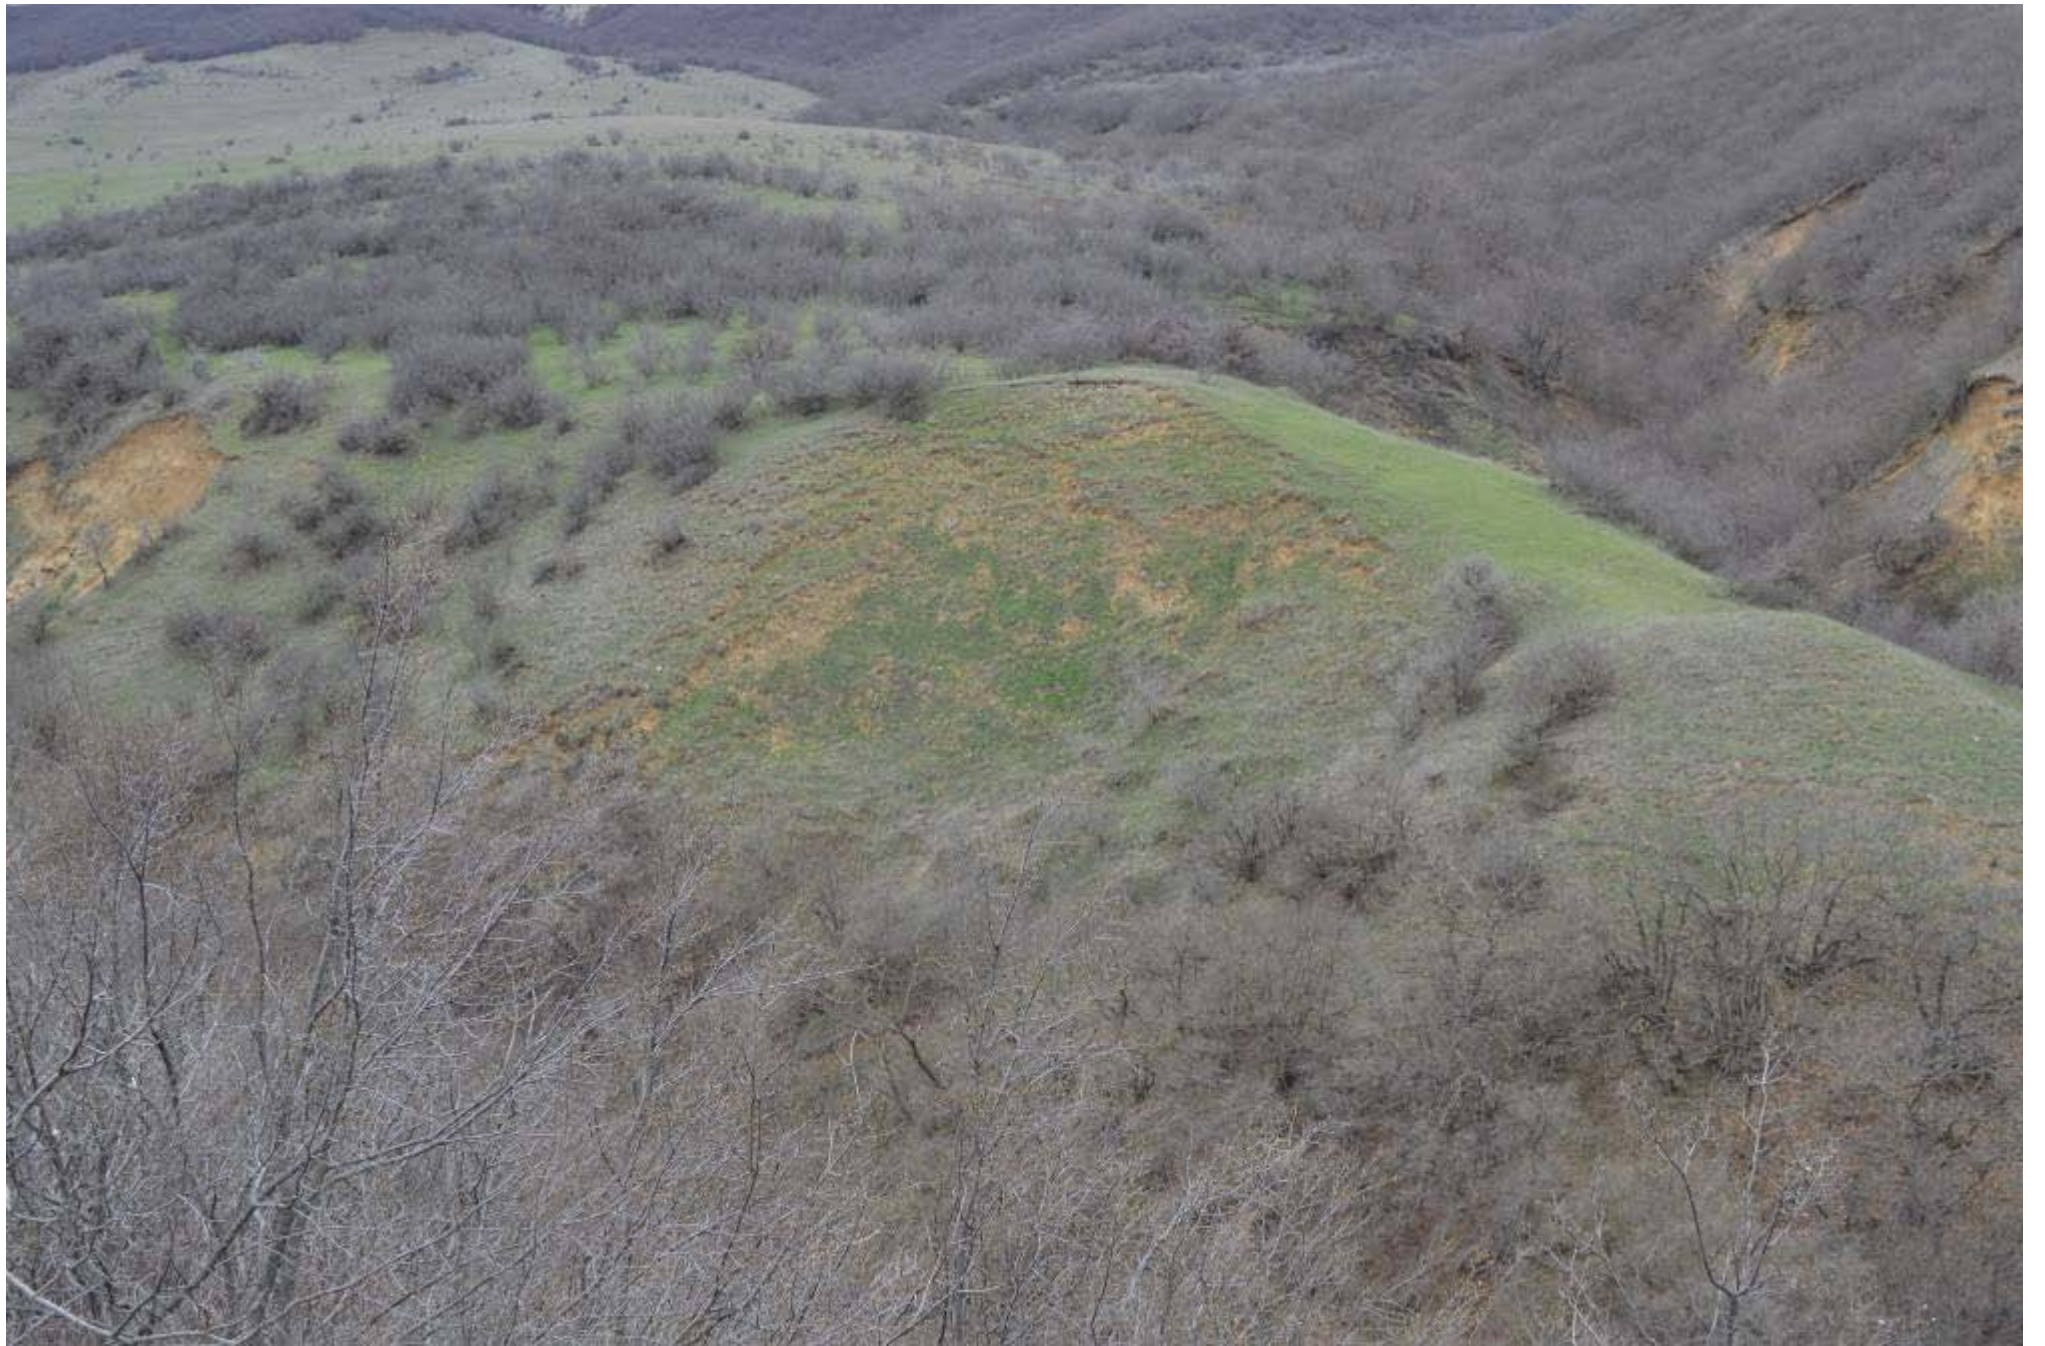
1	მეწყრის № რუკაზე	№ 335
2	ადგილმდებარეობა	ადგილის კოორდინატი: X-494289; Y-4621687. მდებარეობს მდ. თეთრიხევის მარცხენა შენაკადის მარცხენა ბორტზე.
3	მეწყრული ფერდის გენეზისი და რელიეფის ხასიათი	ეროზიულ-დენუდაციური გენეზისის მეწყრული ფერდის ექსპოზიცია სამხრეთ-დასავლურია, ქანობი 30-35°-ია.
4	მეწყრული ფერდის გეოლოგიური აგებულება	მეწყრული ფერდის გეოლოგიურ აგებულებაში მონაწილეობენ საყარაულოს წყების (N1 <sup>1sc</sup> ) ნალექები, ლითოლოგიურად წარმოდგენილი კვარც-არკოზული ქვიშაქვებით თიხებისა და მიკროკონგლომერატების შუაშრეებით.
5	მეწყრული ფერდის ჰიდროგეოლოგიური პირობები	წყლის გამოსავლები არ ფიქსირდება.
6	მეწყრის მდებარეობა ფერდობის ბაზისის მიმართებით	მეწყერი მოიცავს ფერდობის ქვედა ნაწილს და მისი ბაზისი ხევის ძირია.
7	მეწყრული სხეულის საერთო დახასიათება	მეწყრის ფართობი - 0.13ჰა, სიგრძე- 25მ, ხოლო სიგანე- 50მ.
8	მეწყრული სხეულის ამგები ქანები (გეოლოგიური ინდექსი) და მათი საინჟინრო გეოლოგიური დახასიათება	მეწყერი განვითარებულია მეოთხეული ასაკის ნალექებში.

9	მეწყის ტიპი და მისი სიღრმე	ჩამოქცევითი ტიპის მეწყერი, სიმძლავრე 1 მ-მდე.
10	შედარებითი ასაკი და მეწყრის აქტიურობის ხარისხი	მეწყერი თანამედროვეა, აქტიური წელი დინამიკით.
11	მეწყრის წარმოშობის მიზეზები	მეწყრის წარმოშობის მიზეზი გეოლოგიურ-გეომორფოლოგიურია.
12	მეწყრის მიერ გამოწვეული ზარალი და საშიშროების რისკი	ამ ეტაპზე საფრთხეს უქმნის სამოვრებს, საშიშროების რისკი დაბალი.
13	მეწყრის მიმდებარე ფერდობების მდგრადობის დახასიათება	მეწყრის მიმდებარე ფერდობები არამდგრადია.
14	მეწყრული სხეულისა და მიმდებარე ფერდობების მდგრადობის ღონისძიებების უზრუნველყოფა	ამ ეტაპზე მეწყერსაწინააღმდეგო ღონისძიებების გატარებას არ საჭიროებს.

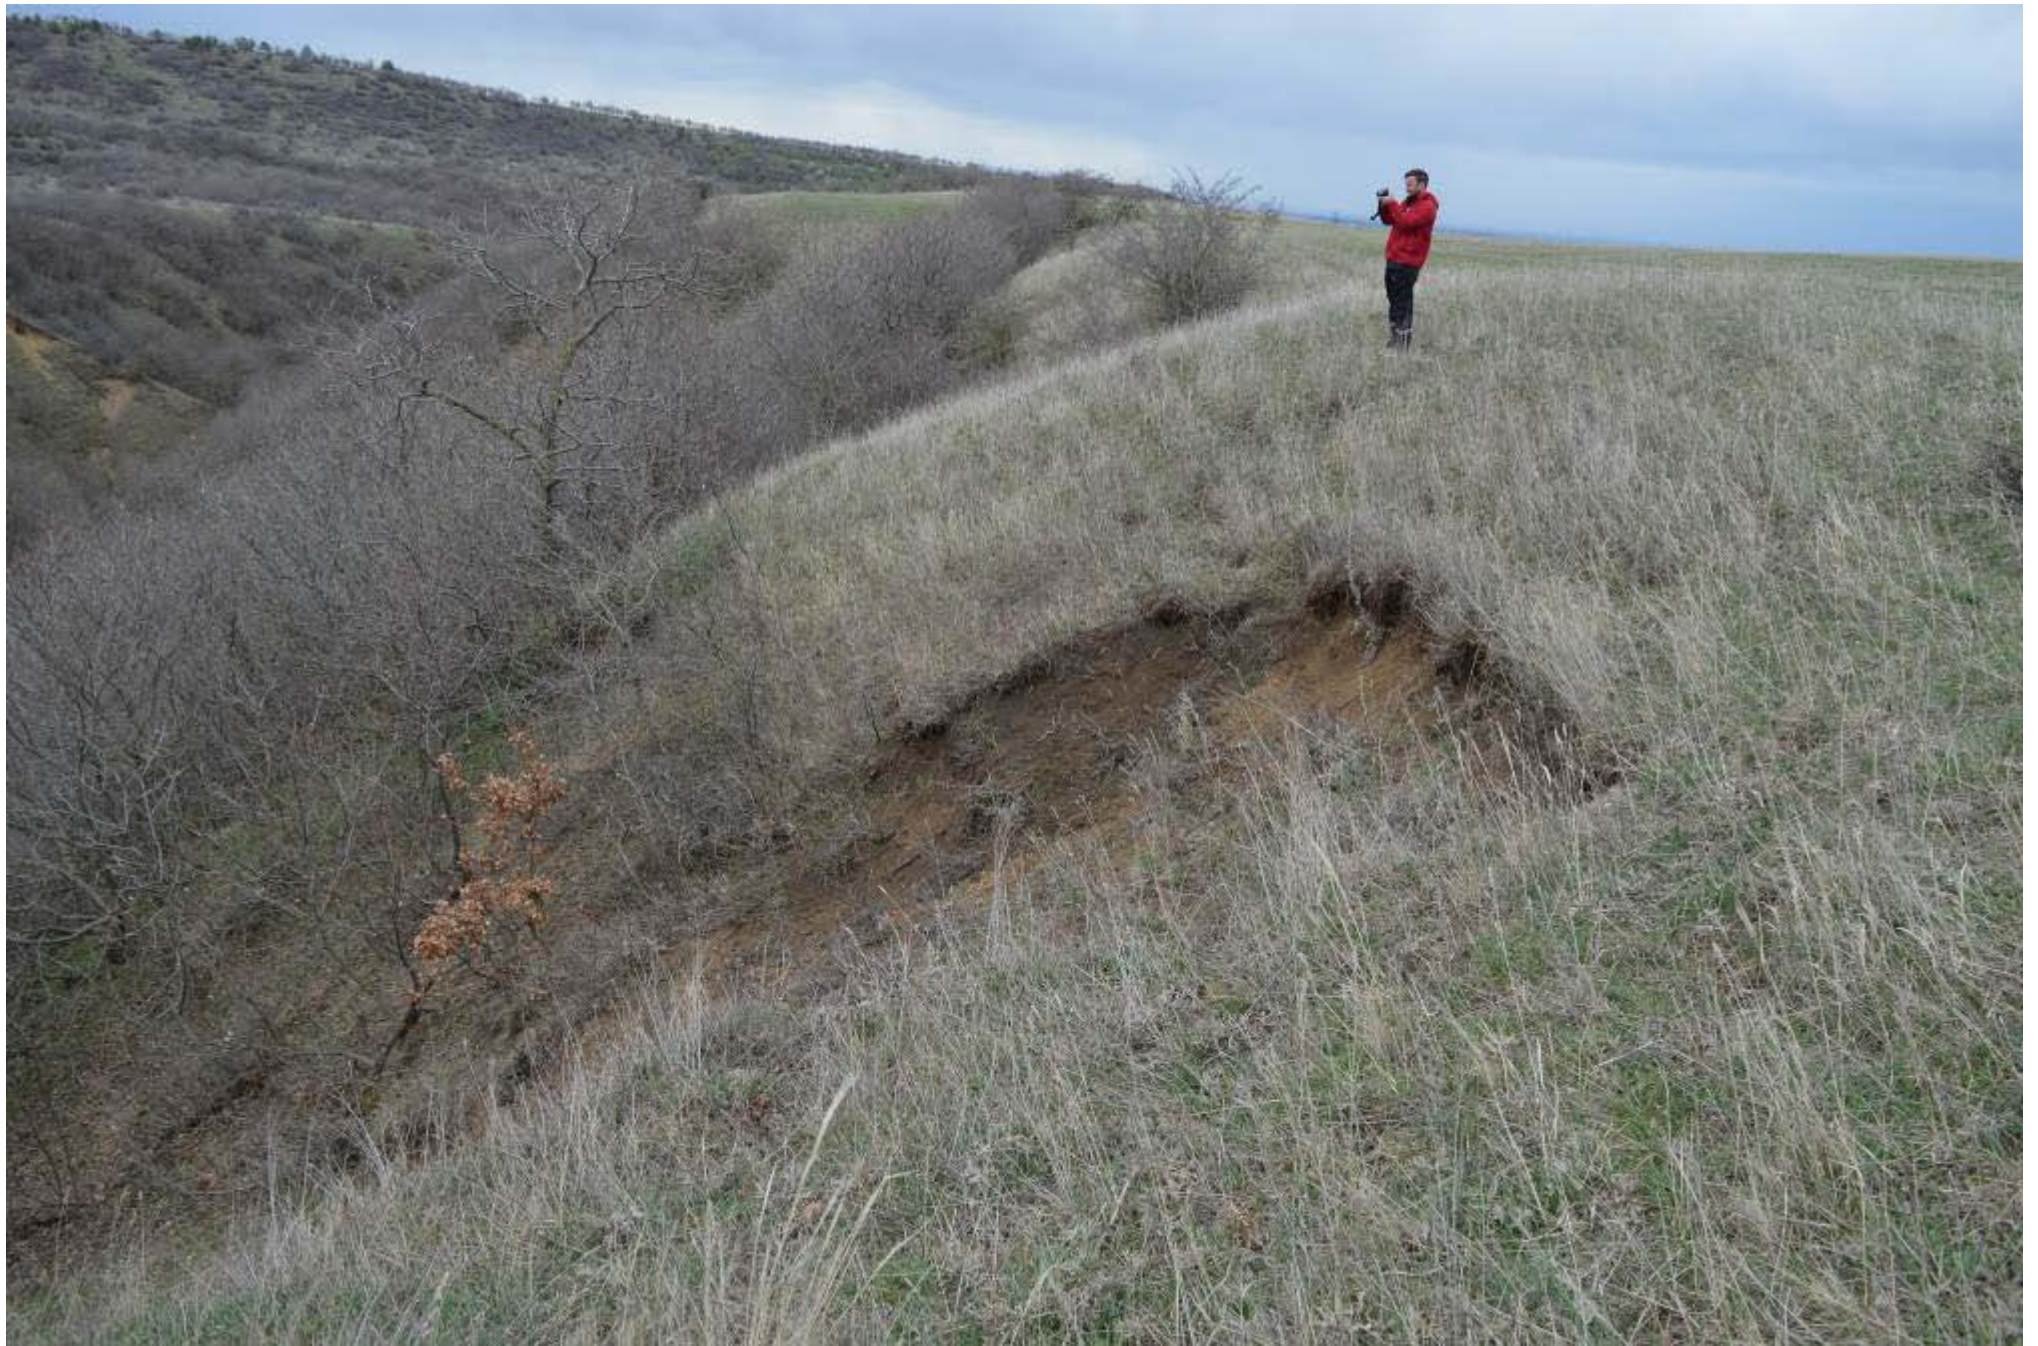
1	მეწყერის № რუკაზე	№ 337
2	ადგილმდებარეობა	ადგილის კოორდინატი: X-494216; Y-4621454. მდებარეობს მდ. თეთრიხევის მარჯვენა ბორტზე.
3	მეწყერული ფერდის გენეზისი და რელიეფის ხასიათი	ეროზიულ-დენუდაციური გენეზისის მეწყერული ფერდის ექსპოზიცია ჩრდილო-აღმოსავლურია, ქანობით 35-40°.
4	მეწყერული ფერდის გეოლოგიური აგებულება	მეწყერული ფერდის გეოლოგიურ აგებულებაში მონაწილეობენ საყარაულოს წყების (N1 <sup>1sc</sup> ) ნალექები, ლითოლოგიურად წარმოდგენილი კვარც-არკოზული ქვიშაქვებით თიხებისა და მიკროკონგლომერატების შუაშრეებით.
5	მეწყერული ფერდის ჰიდროგეოლოგიური პირობები	წყლის გამოსავლები არ ფიქსირდება.
6	მეწყერის მდებარეობა ფერდობის ბაზისის მიმართებით	მეწყერი მოიცავს ფერდობის ქვედა ნაწილს და მისი ბაზისი ხევის ძირია.
7	მეწყერული სხეულის საერთო დახასიათება	მეწყერის ფართობი -0.09 ჰა, სიგრძე- 45მ, ხოლო სიგანე- 25მ.
8	მეწყერული სხეულის ამგები ქანები (გეოლოგიური ინდექსი) და მათი საინჟინრო გეოლოგიური დახასიათება	მეწყერი განვითარებულია მეოთხეული ასაკის ნალექებში.

9	მეწყერის ტიპი და მისი სიღრმე	კლიმატოგენური, ჩამოქცევითი ტიპის მეწყერი, სიმძლავრე 1.5 მ-მდე.
10	შედარებითი ასაკი და მეწყერის აქტიურობის ხარისხი	მეწყერი თანამედროვეა, აქტიური ნელი დინამიკით.
11	მეწყერის წარმოშობის მიზეზები	მეწყერის წარმოშობის მიზეზი გეოლოგიურ-გეომორფოლოგიურია.
12	მეწყერის მიერ გამოწვეული ზარალი და საშიშროების რისკი	ამ ეტაპზე საფრთხეს უქმნის საძოვრებს, საშიშროების რისკი დაბალი.
13	მეწყერის მიმდებარე ფერდობების მდგრადობის დახასიათება	მეწყერის მიმდებარე ფერდობები არამდგრადია.
14	მეწყერული სხეულისა და მიმდებარე ფერდობების მდგრადობის ღონისძიებების უზრუნველყოფა	ამ ეტაპზე მეწყერსაწინააღმდეგო ღონისძიებების გატარებას არ საჭიროებს.

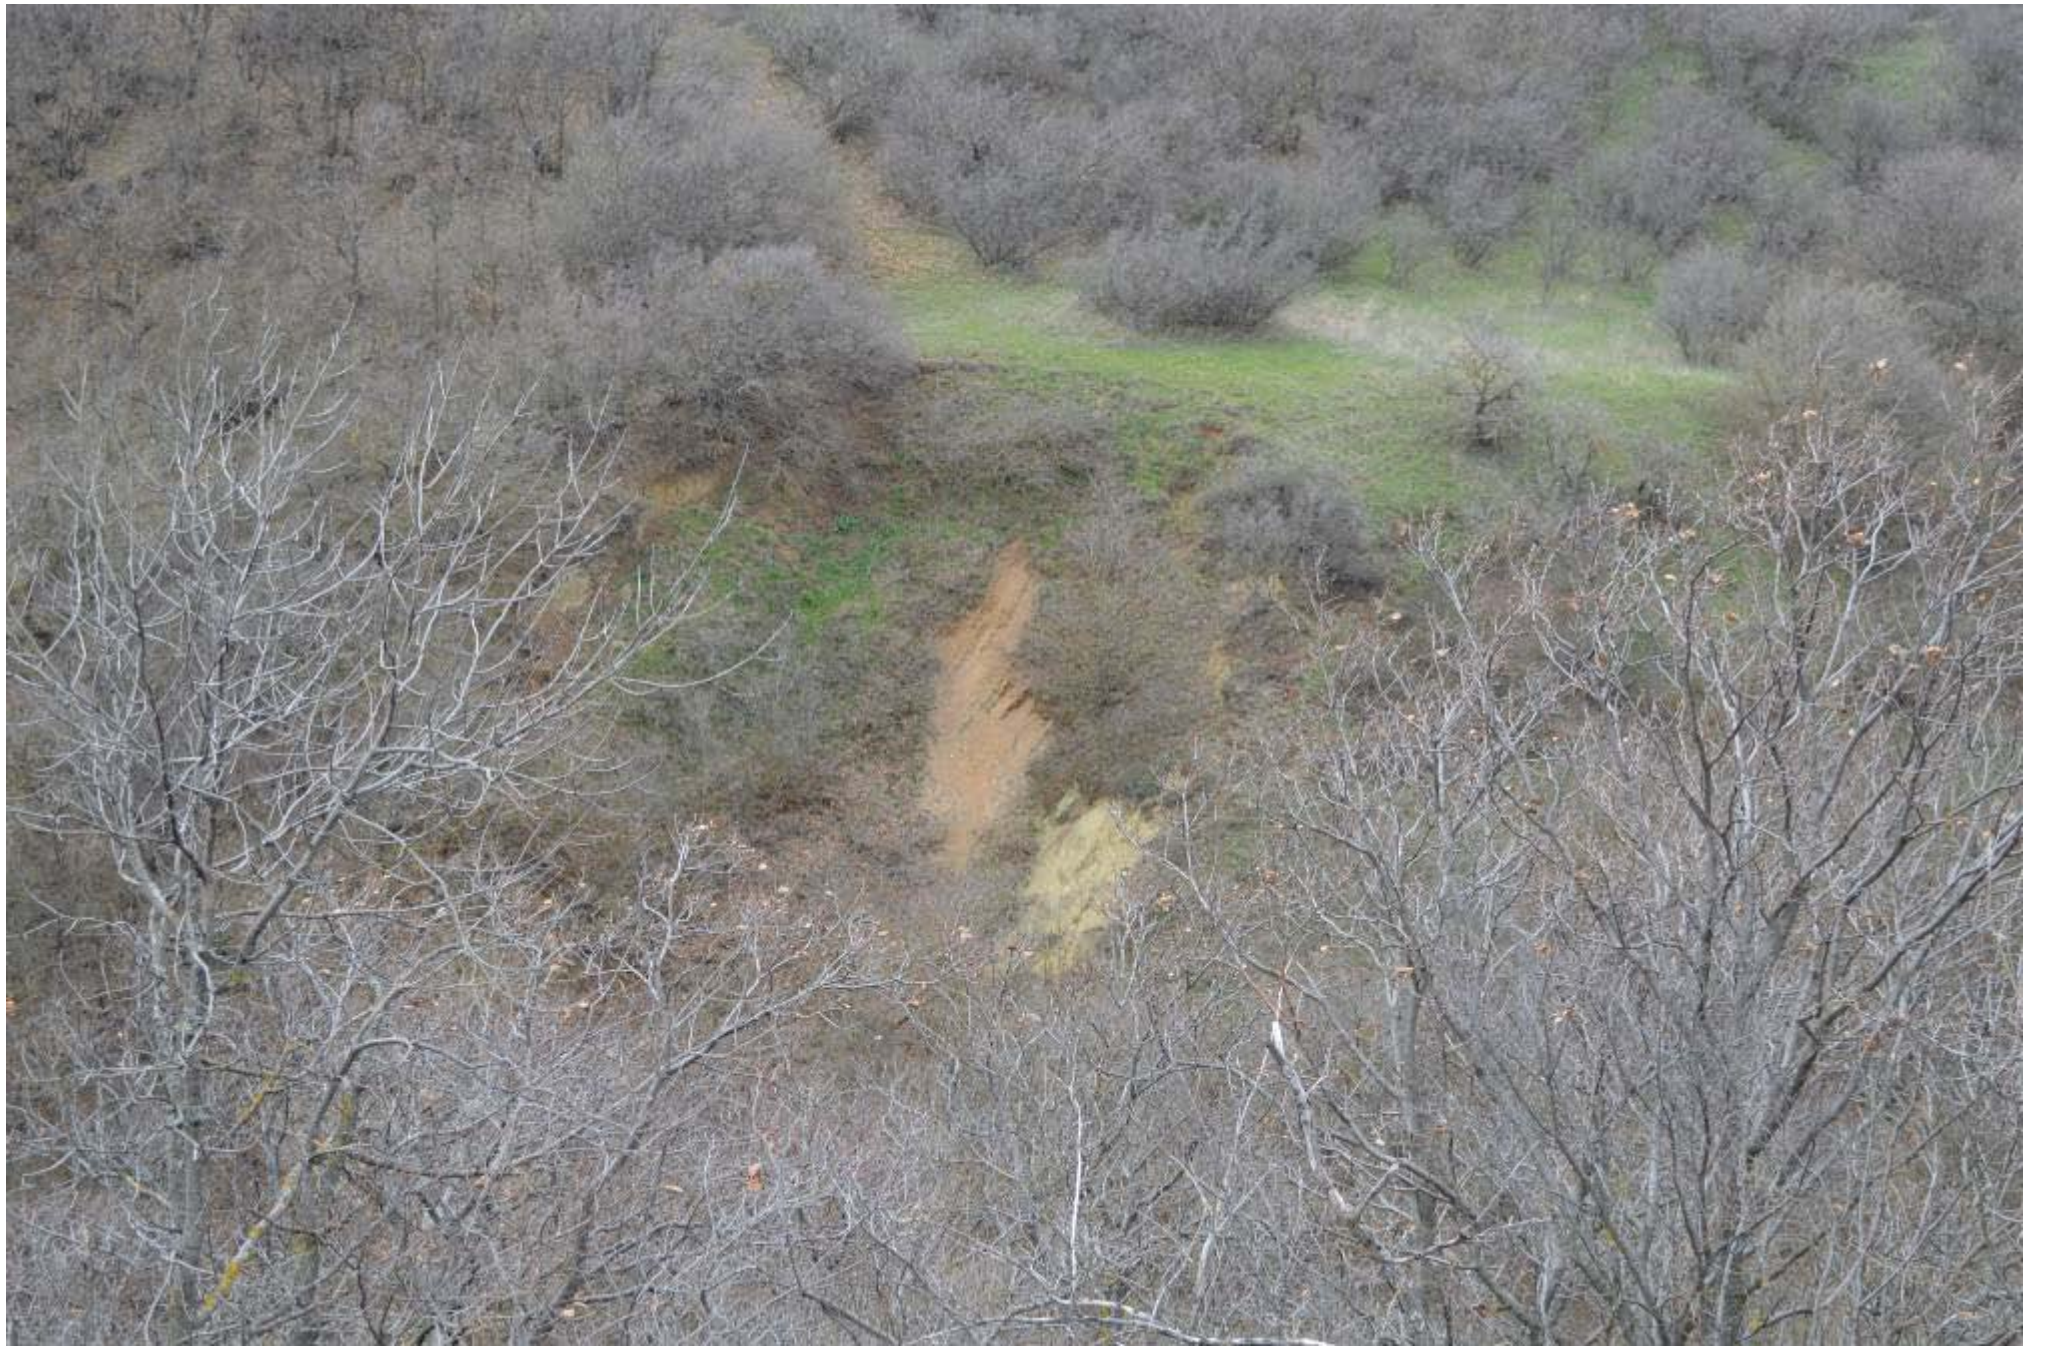
1	მეწყერის № რუკაზე	№ 338
2	ადგილმდებარეობა	ადგილის კოორდინატები: X-494289; Y-4621511. მდებარეობს მდ. თეთრიხევის მარცხენა ბორცვზე.
3	მეწყერული ფერდის გენეზისი და რელიეფის ხასიათი	ეროზიულ-დენუდაციური გენეზისის მეწყერული ფერდის ექსპოზიცია დასავლურია, ქანობი 30-35°.
4	მეწყერული ფერდის გეოლოგიური აგებულება	მეწყერული ფერდის გეოლოგიურ აგებულებაში მონაწილეობენ საყარაულოს წყების (N <sub>1</sub> <sup>1sc</sup> ) ნალექები, ლითოლოგიურად წარმოდგენილი კვარც-არკოზული ქვიშაქვებით თიხებისა და მიკროკონგლომერატების შუაშრეებით.
5	მეწყერული ფერდის ჰიდროგეოლოგიური პირობები	წყლის გამოსავლები არ ფიქსირდება.
6	მეწყერის მდებარეობა ფერდობის ბაზისის მიმართებით	მეწყერი მოიცავს ფერდობის ქვედა ნაწილს და მისი ბაზისი ხევის ძირია.
7	მეწყერული სხეულის საერთო დახასიათება	მეწყერის ფართობი - 0.05ჰა, სიგრძე- 30მ, ხოლო საშუალო სიგანე- 15მ. ფიქსირდება ძირითადების გამოსავლებიც.
8	მეწყერული სხეულის ამგები ქანები (გეოლოგიური ინდექსი) და მათი საინჟინრო გეოლოგიური დახასიათება	მეწყერი განვითარებულია მეოთხეული ასაკის ნალექებში.

9	მეწყერის ტიპი და მისი სიღრმე	კლიმატოგენური, ჩამოქცევითი ტიპის მეწყერი, სიმძლავრე 1 მ-მდე.
10	შედარებითი ასაკი და მეწყერის აქტიურობის ხარისხი	მეწყერი თანამედროვეა, აქტიური ნელი დინამიკით.
11	მეწყერის წარმოშობის მიზეზები	მეწყერის წარმოშობის მიზეზი გეოლოგიურ-გეომორფოლოგიურია.
12	მეწყერის მიერ გამოწვეული ზარალი და საშიშროების რისკი	მეწყერის მიერ გამოწვეული ზარალი უმნიშვნელოა, საშიშროების რისკი დაბალი.
13	მეწყერის მიმდებარე ფერდობების მდგრადობის დახასიათება	მეწყერის მიმდებარე ფერდობები არამდგრადია.
14	მეწყერული სხეულისა და მიმდებარე ფერდობების მდგრადობის ღონისძიებების უზრუნველყოფა	ამ ეტაპზე მეწყერსაწინააღმდეგო ღონისძიებების გატარებას არ საჭიროებს.

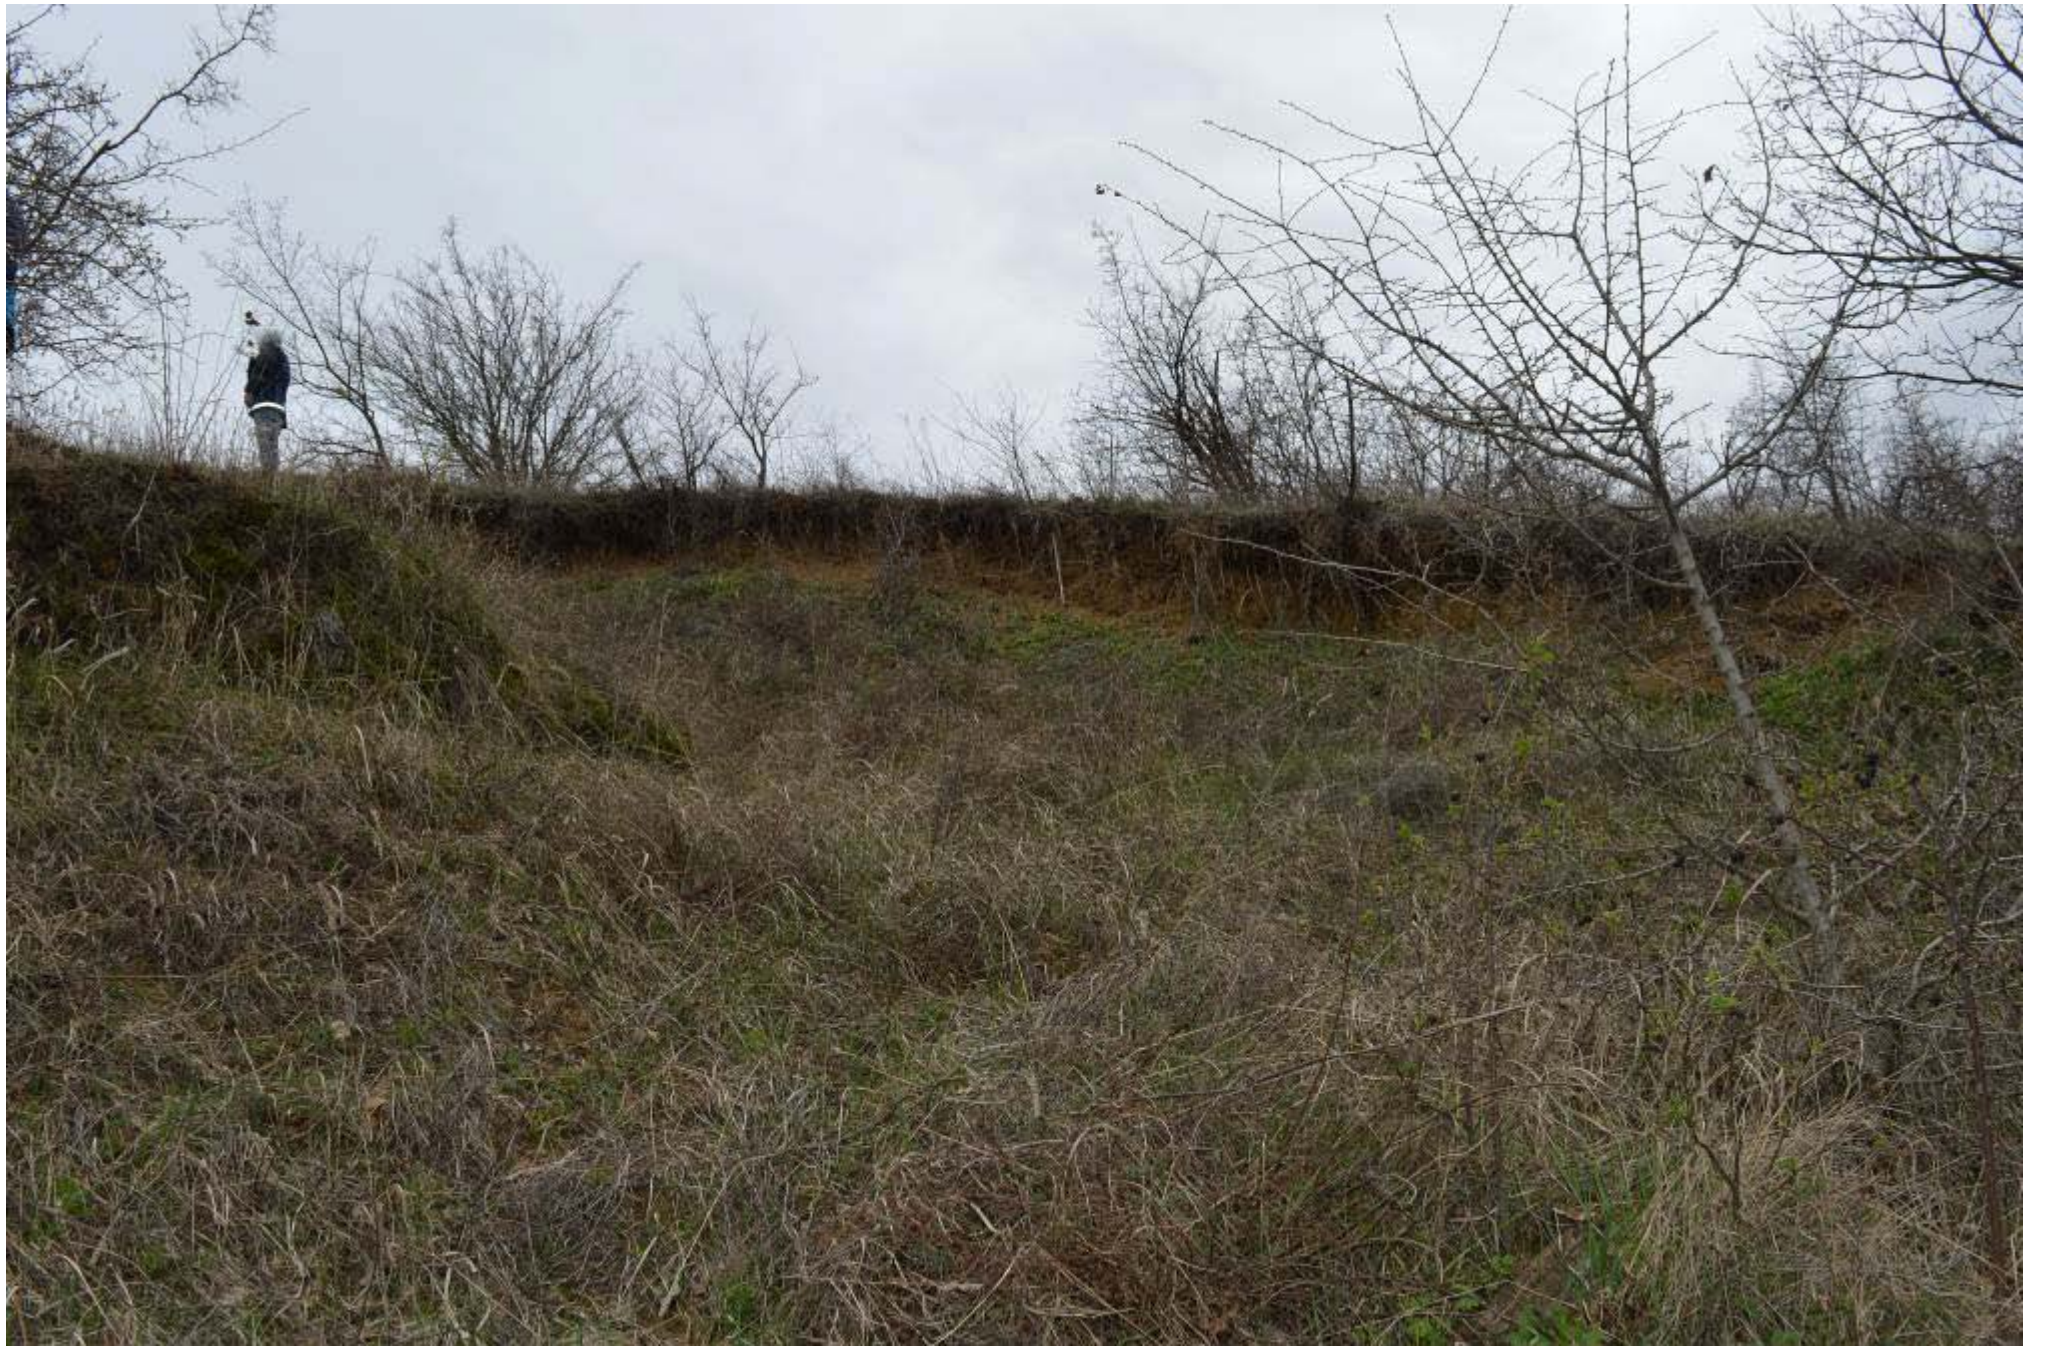
1	მეწყერის № რუკაზე	№ 339
2	ადგილმდებარეობა	ადგილის კოორდინატი: X-494474; Y-4621207. მდებარეობს მდ. თეთრიხევის მარჯვენა ბორტზე.
3	მეწყერული ფერდის გენეზისი და რელიეფის ხასიათი	ეროზიულ-დენუდაციური გენეზისის მეწყერული ფერდის ექსპოზიცია ჩრდილო-აღმოსავლურია, ქანობით 35-40°.
4	მეწყერული ფერდის გეოლოგიური აგებულება	მეწყერული ფერდის გეოლოგიურ აგებულებაში მონაწილეობენ საყარაულოს წყების (N1 <sup>1sc</sup> ) ნალექები, ლითოლოგიურად წარმოდგენილი კვარც-არკოზული ქვიშაქვებით თიხებისა და მიკროკონგლომერატების შუაშრეებით.
5	მეწყერული ფერდის ჰიდროგეოლოგიური პირობები	წყლის გამოსავლები არ ფიქსირდება.
6	მეწყერის მდებარეობა ფერდობის ბაზისის მიმართებით	მეწყერი მოიცავს ფერდობის ქვედა ნაწილს და მისი ბაზისი ხევის ძირია.
7	მეწყერული სხეულის საერთო დახასიათება	მეწყერის ფართობი - 0.06ჰა, სიგრძე- 35მ, ხოლო სიგანე- 25მ.
8	მეწყერული სხეულის ამგები ქანები (გეოლოგიური ინდექსი) და მათი საინჟინრო გეოლოგიური დახასიათება	მეწყერი განვითარებულია მეოთხეული ასაკის ნალექებში.

9	მეწყერის ტიპი და მისი სიღრმე	კლიმატოგენური, ჩამოქცევითი ტიპის მეწყერი, სიმძლავრე 1 მ-მდე.
10	შედარებითი ასაკი და მეწყერის აქტიურობის ხარისხი	მეწყერი თანამედროვეა, აქტიური ნელი დინამიკით.
11	მეწყერის წარმოშობის მიზეზები	მეწყერის წარმოშობის მიზეზი გეოლოგიურ-გეომორფოლოგიურია.
12	მეწყერის მიერ გამოწვეული ზარალი და საშიშროების რისკი	ამ ეტაპზე საფრთხეს უქმნის საძოვრებს, საშიშროების რისკი დაბალი.
13	მეწყერის მიმდებარე ფერდობების მდგრადობის დახასიათება	მეწყერის მიმდებარე ფერდობები არამდგრადია.
14	მეწყერული სხეულისა და მიმდებარე ფერდობების მდგრადობის ღონისძიებების უზრუნველყოფა	ამ ეტაპზე მეწყერსაწინააღმდეგო ღონისძიებების გატარებას არ საჭიროებს.

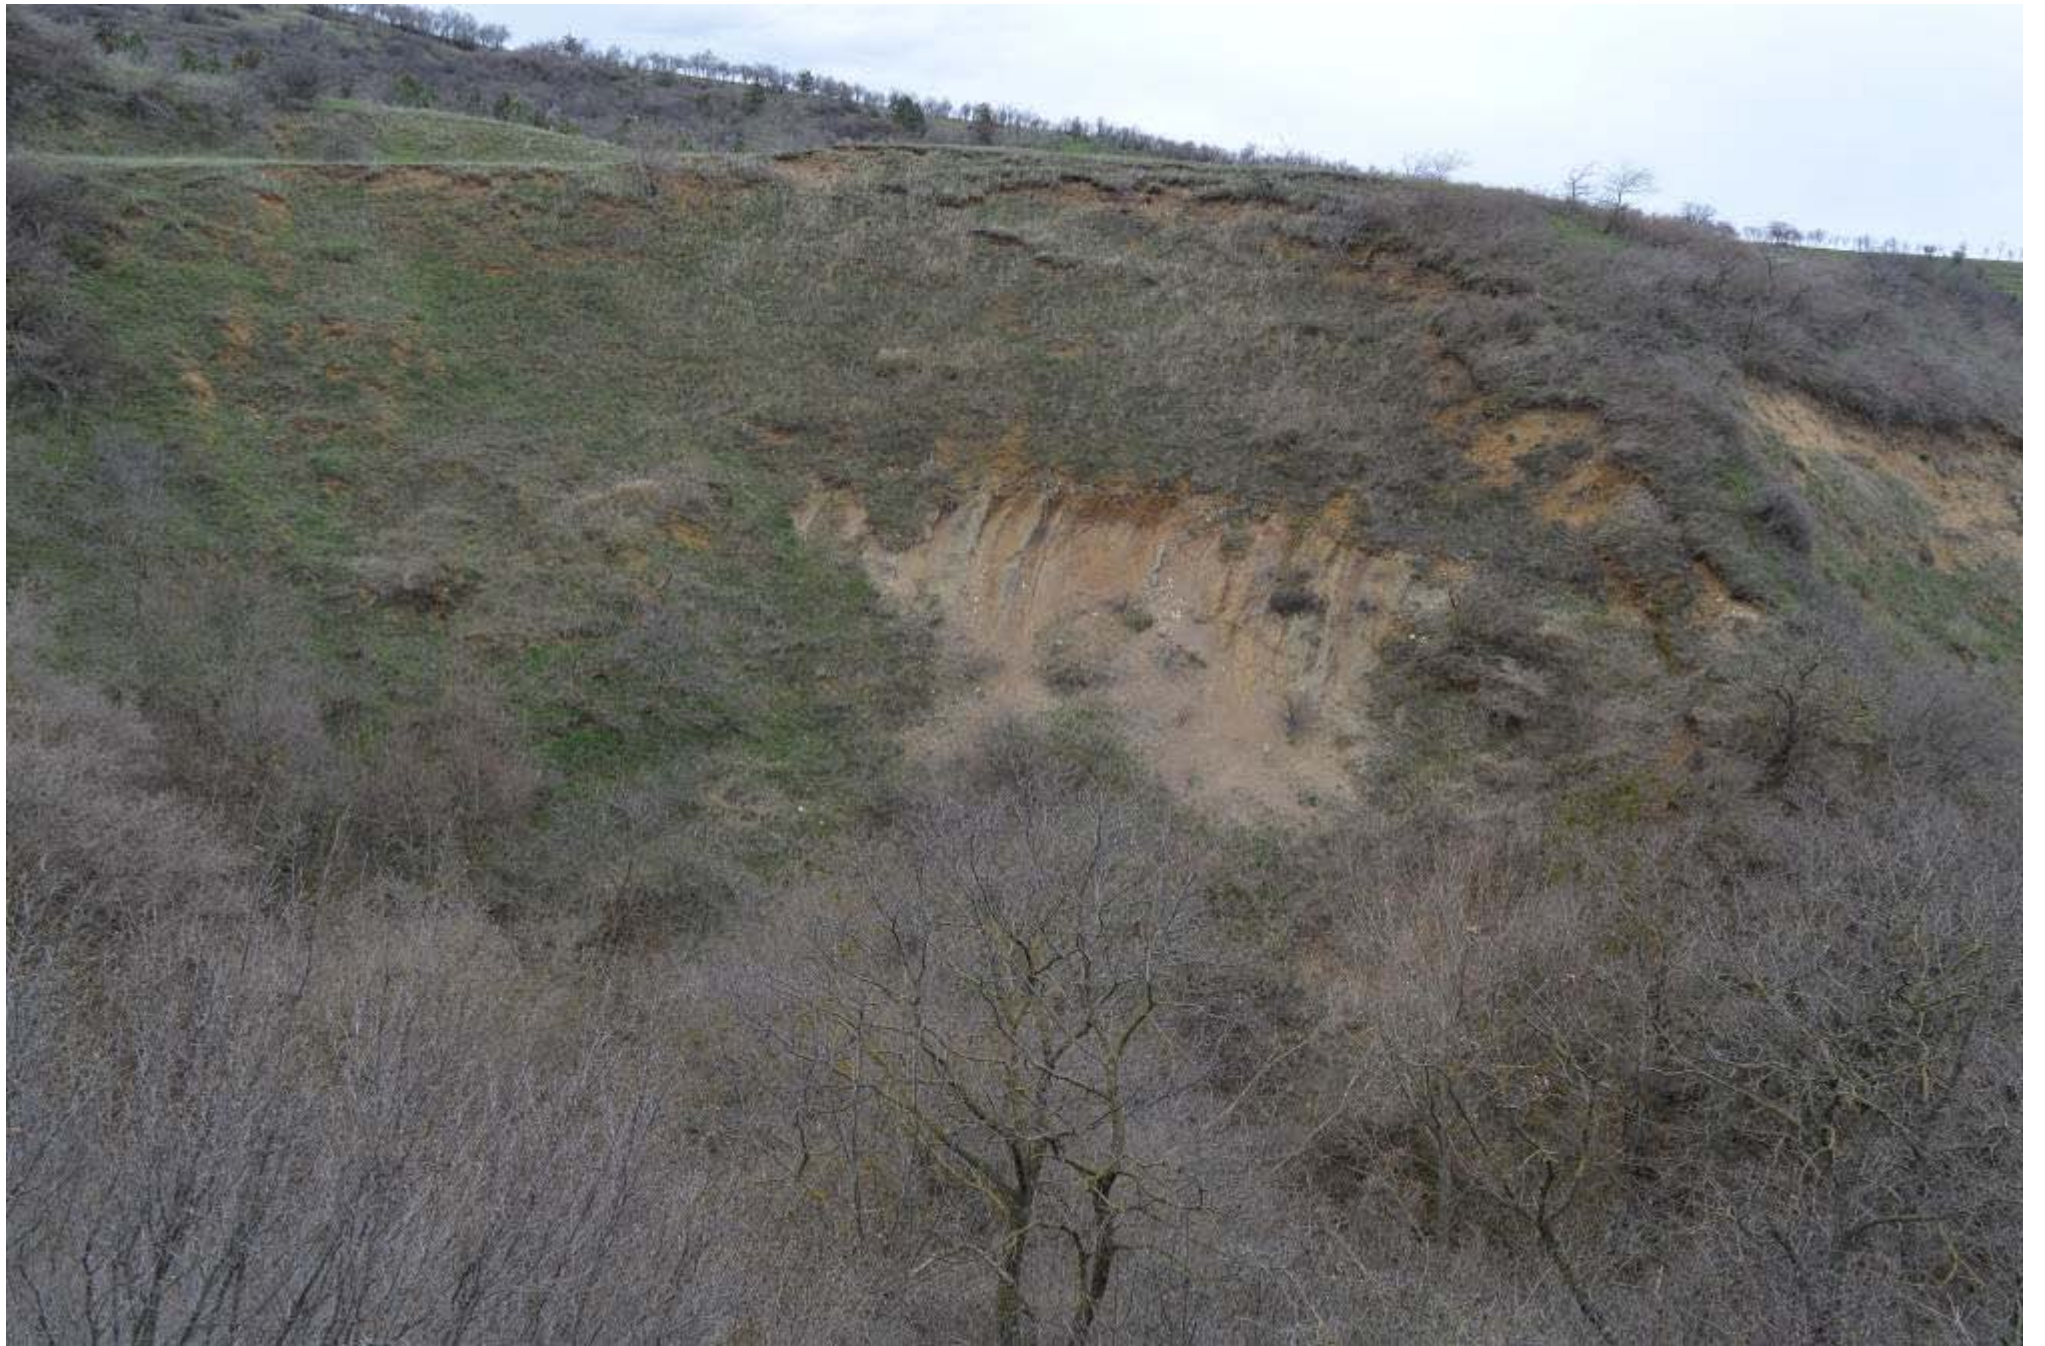
1	მეწყრის № რუკაზე	№ 340
2	ადგილმდებარეობა	ადგილის კოორდინატი: X-494658; Y-4621023. მდებარეობს მდ. თეთრიხევის მარცხენა ბორტზე.
3	მეწყრული ფერდის გენეზისი და რელიეფის ხასიათი	ეროზიულ-დენუდაციური გენეზისის მეწყრული ფერდის ექსპოზიცია სამხრეთ-დასავლურია, ხოლო ფერდის ქანობი 30-35°-ია.
4	მეწყრული ფერდის გეოლოგიური აგებულება	მეწყრული ფერდის გეოლოგიურ აგებულებაში მონაწილეობენ შუა და ზედა ოლიგოცენური ასაკის (P <sub>3<sup>2+3</sup></sub> ) ნალექები, ლითოლოგიურად წარმოდგენილი თიხოვანი და ქვიშიან-თიხოვანი ნალექებით.
5	მეწყრული ფერდის ჰიდროგეოლოგიური პირობები	წყლის გამოსავლები არ ფიქსირდება.
6	მეწყრის მდებარეობა ფერდობის ბაზისის მიმართებით	მეწყერი მოიცავს მთლიან ფერდს და მისი ბაზისი ხევის ძირია.
7	მეწყრული სხეულის საერთო დახასიათება	მეწყრული სხეულის ფართობი 0.15ჰა, სიგრძე- 55მ, ხოლო სიგანე -35მ. მეწყერი რეგრესიულად ვითრდება.
8	მეწყრული სხეულის ამგები ქანები (გეოლოგიური ინდექსი) და მათი საინჟინრო გეოლოგიური დახასიათება	მეწყერი განვითარებულია მეოთხეული ასაკის ნალექებში. ფიქსირდება ძირითადების გამოსავლებიც.

9	მეწყის ტიპი და მისი სიღრმე	კლიმატოგენური, მეწყერი ჩამოქცევითი ტიპისაა და მისი სიღრმე 1-2 მ-ია.
10	შედარებითი ასაკი და მეწყრის აქტიურობის ხარისხი	მეწყერი თანამედროვეა, აქტიური ნელი დინამიკით.
11	მეწყრის წარმოშობის მიზეზები	მეწყრის წარმოშობის მიზეზი გეოლოგიურ-გეომორფოლოგიურია.
12	მეწყრის მიერ გამოწვეული ზარალი და საშიშროების რისკი	მეწყერი საფრთხეს უქმნის საავტომობილო გრუნტის გზას, საშიშროების რისკი დაბალი.
13	მეწყრის მიმდებარე ფერდობების მდგრადობის დახასიათება	მიმდებარე ფერდობები არამდგრადია.
14	მეწყრული სხეულისა და მიმდებარე ფერდობების მდგრადობის ღონისძიებების უზრუნველყოფა	ამ ეტაპზე მეწყრის ნელი დინამიკიდან გამომდინარე ღონისძიებების გატარებას არ საჭიროებს.

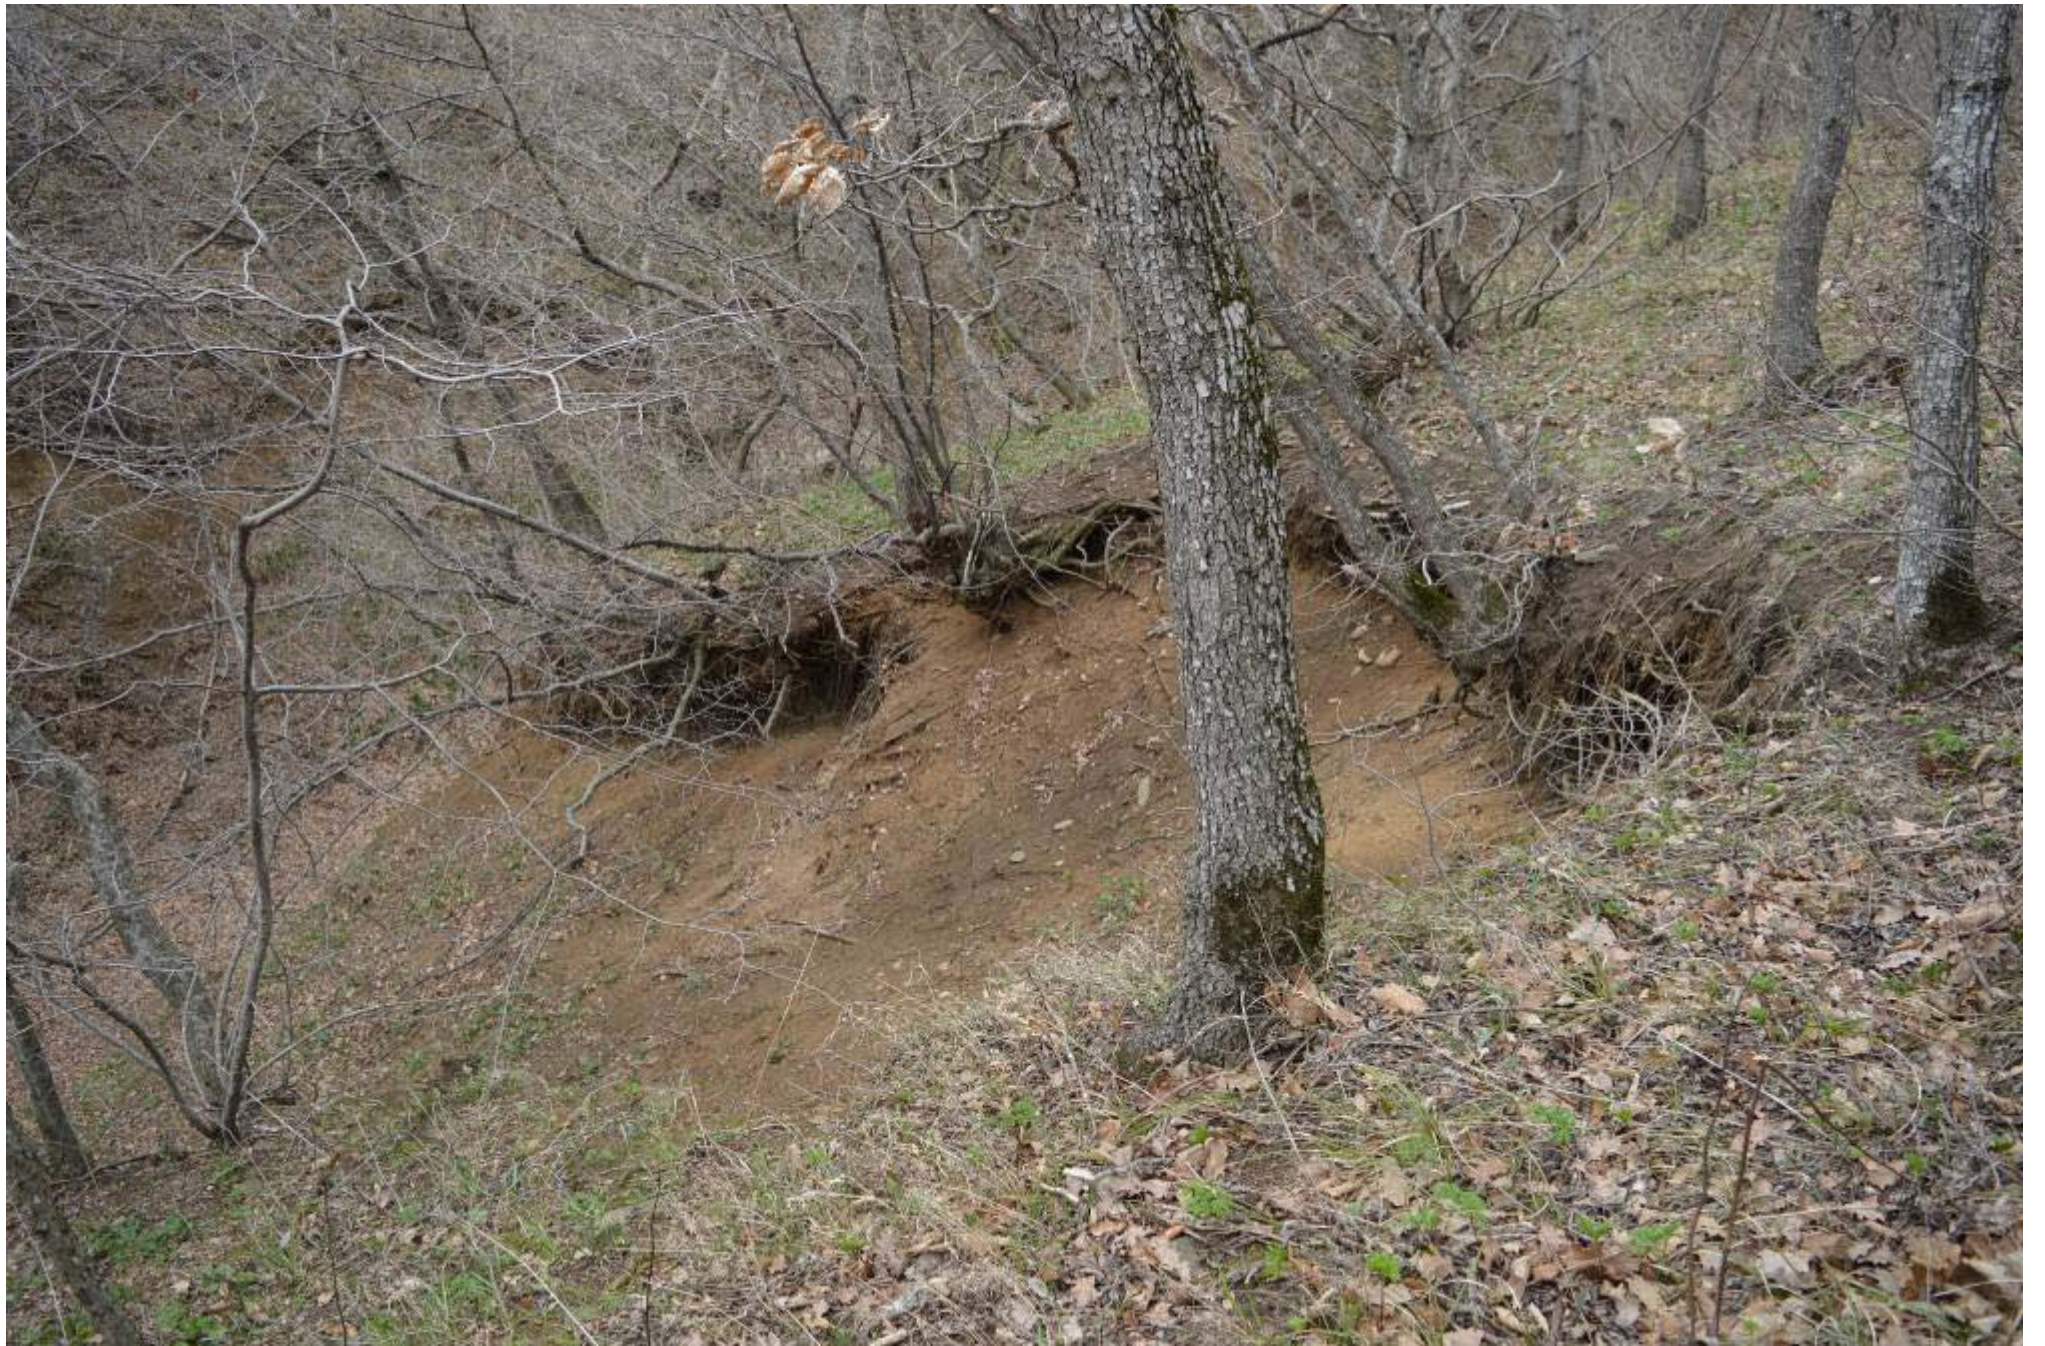
1	მეწყრის № რუკაზე	№ 342
2	ადგილმდებარეობა	ადგილის კოორდინატი: X-495031; Y-4622247. მდებარეობს მდ. თეთრიხევის მარცხენა შენაკადის მარცხენა ბორტზე.
3	მეწყრული ფერდის გენეზისი და რელიეფის ხასიათი	ეროზიულ-დენუდაციური გენეზისის მეწყრული ფერდის ექსპოზიცია დასავლურია, ქანობით 35-40°.
4	მეწყრული ფერდის გეოლოგიური აგებულება	მეწყრული ფერდის გეოლოგიურ აგებულებაში მონაწილეობენ საყარაულოს წყების (N1 <sup>1sc</sup> ) ნალექები, ლითოლოგიურად წარმოდგენილი კვარც-არკოზული ქვიშაქვებით თიხებისა და მიკროკონგლომერატების შუაშრეებით.
5	მეწყრული ფერდის ჰიდროგეოლოგიური პირობები	წყლის გამოსავლები არ ფიქსირდება.
6	მეწყრის მდებარეობა ფერდობის ბაზისის მიმართებით	მეწყერი მოიცავს ფერდობის ქვედა ნაწილს და მისი ბაზისი ხევის ძირია.
7	მეწყრული სხეულის საერთო დახასიათება	მეწყრის ფართობი - 0.10ჰა, სიგრძე- 60მ, ხოლო სიგანე- 15მ.
8	მეწყრული სხეულის ამგები ქანები (გეოლოგიური ინდექსი) და მათი საინჟინრო გეოლოგიური დახასიათება	მეწყერი განვითარებულია მეოთხეული ასაკის ნალექებში.

9	მეწყის ტიპი და მისი სიღრმე	ჩამოქცევითი ტიპის მეწყერი, სიმძლავრე 2 მ-მდე.
10	შედარებითი ასაკი და მეწყრის აქტიურობის ხარისხი	მეწყერი თანამედროვეა, აქტიური წელი დინამიკით.
11	მეწყრის წარმოშობის მიზეზები	მეწყრის წარმოშობის მიზეზი გეოლოგიურ-გეომორფოლოგიურია.
12	მეწყრის მიერ გამოწვეული ზარალი და საშიშროების რისკი	მეწყრის მიერ გამოწვეული ზარალი უმნიშვნელოა, საშიშროების რისკი დაბალი.
13	მეწყრის მიმდებარე ფერდობების მდგრადობის დახასიათება	მეწყრის მიმდებარე ფერდობები არამდგრადია.
14	მეწყრული სხეულისა და მიმდებარე ფერდობების მდგრადობის ღონისძიებების უზრუნველყოფა	ამ ეტაპზე მეწყერსაწინააღმდეგო ღონისძიებების გატარებას არ საჭიროებს.

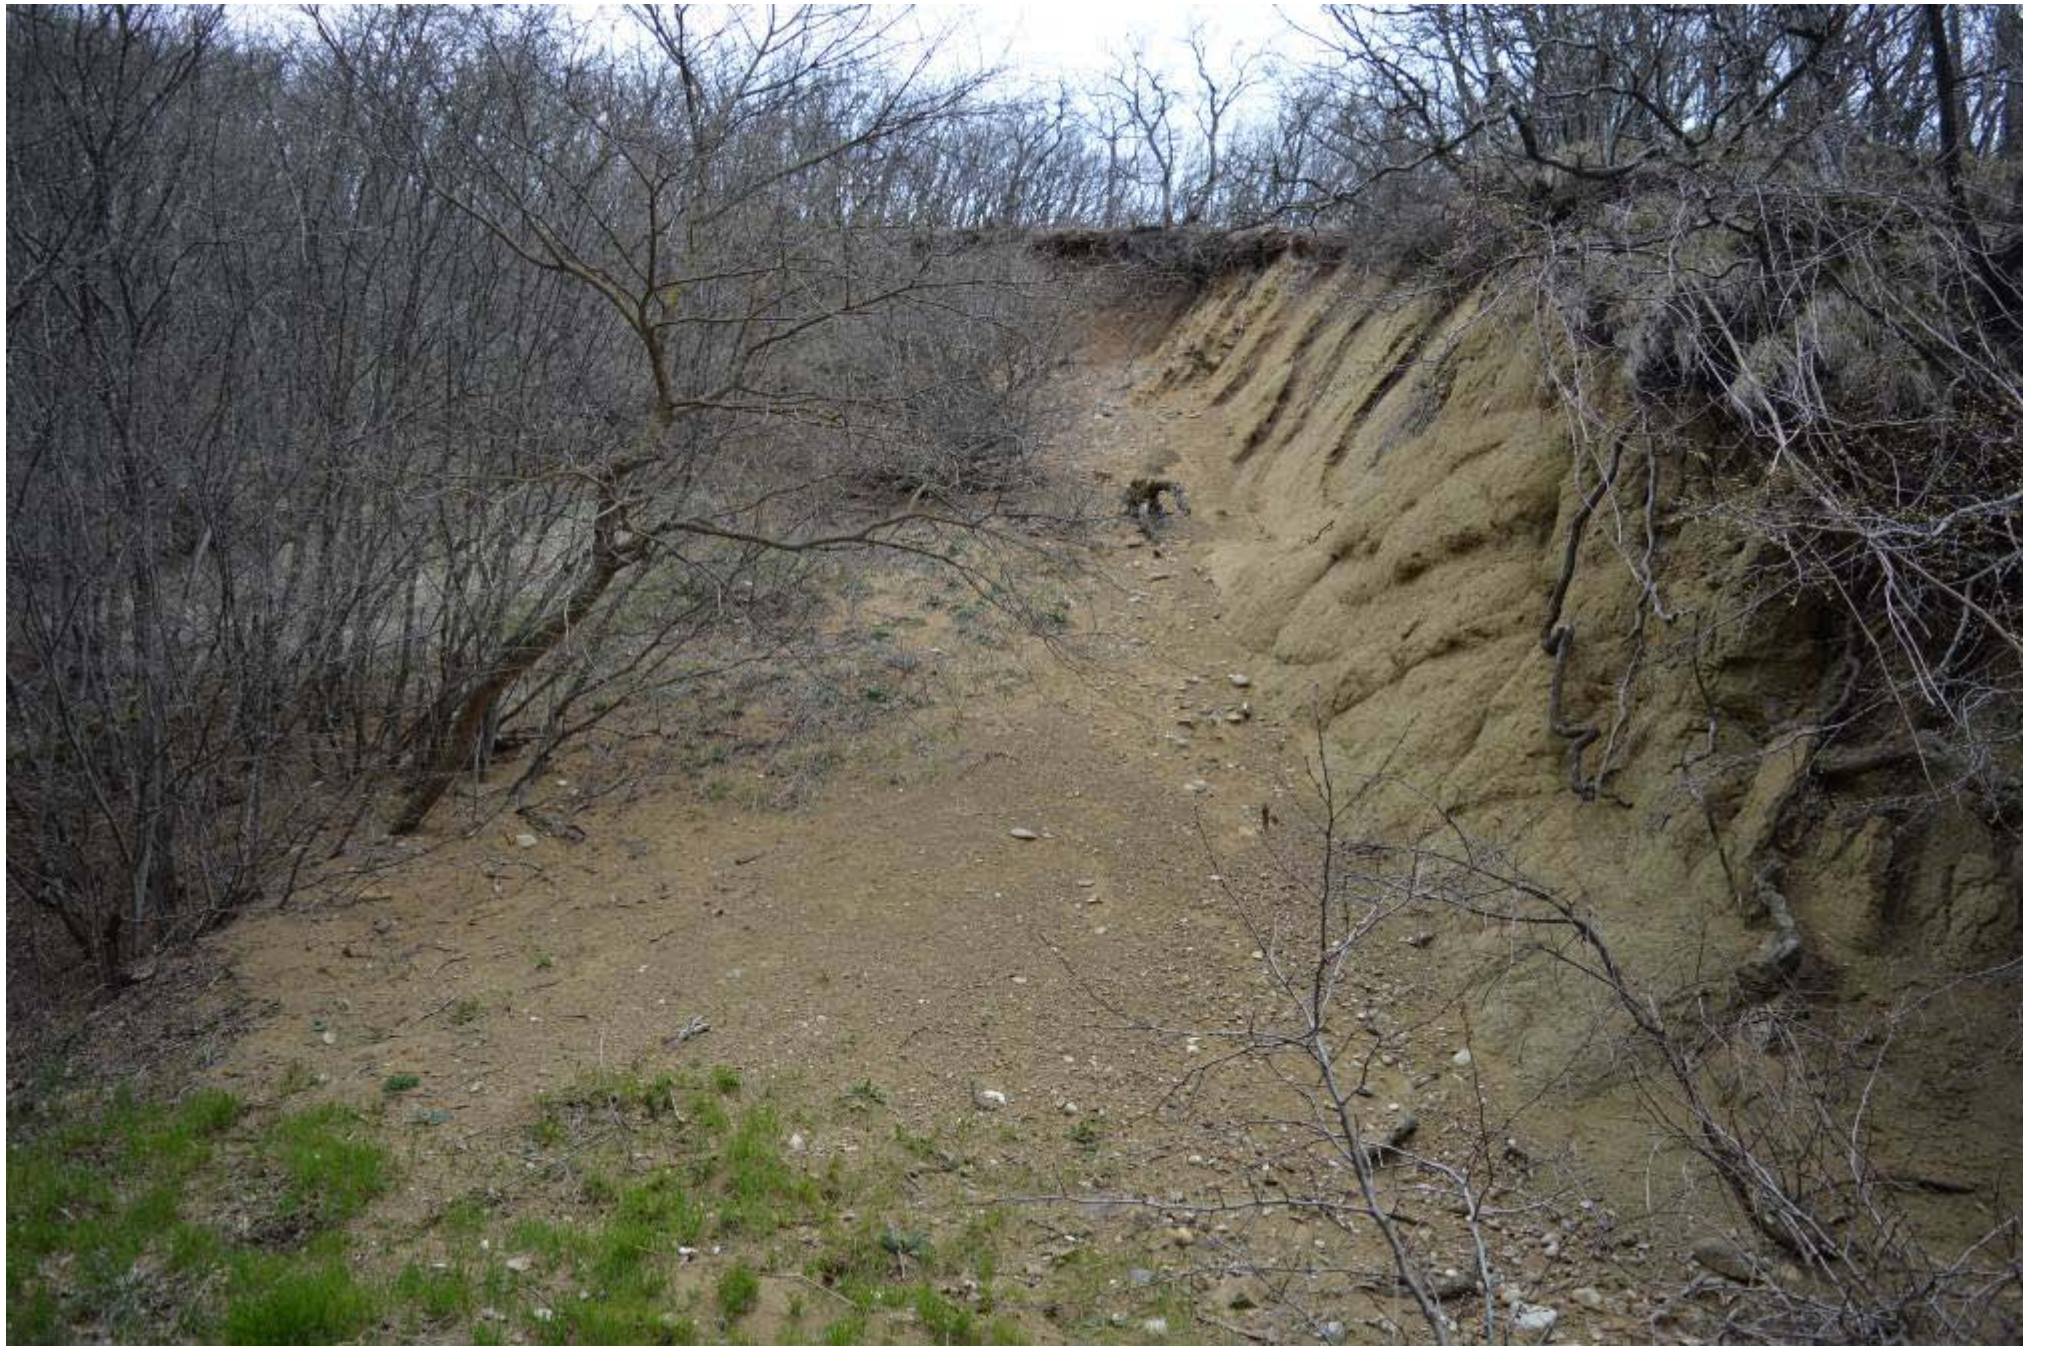
1	მეწყრის № რუკაზე	№ 343
2	ადგილმდებარეობა	ადგილის კოორდინატი: X-495155; Y-4621906. მდებარეობს მდ. თეთრიხევის მარცხენა შენაკადის მარცხენა ბორტზე.
3	მეწყრული ფერდის გენეზისი და რელიეფის ხასიათი	ეროზიულ-დენუდაციური გენეზისის მეწყრული ფერდის ექსპოზიცია დასავლურია, ქანობით 35-40°.
4	მეწყრული ფერდის გეოლოგიური აგებულება	მეწყრული ფერდის გეოლოგიურ აგებულებაში მონაწილეობენ საყარაულოს წყების (N1 <sup>1sc</sup> ) ნალექები, ლითოლოგიურად წარმოდგენილი კვარც-არკოზული ქვიშაქვებით თიხებისა და მიკროკონგლომერატების შუაშრეებით.
5	მეწყრული ფერდის ჰიდროგეოლოგიური პირობები	წყლის გამოსავლები არ ფიქსირდება.
6	მეწყრის მდებარეობა ფერდობის ბაზისის მიმართებით	მეწყერი მოიცავს ფერდობის ქვედა ნაწილს და მისი ბაზისი ხევის ძირია.
7	მეწყრული სხეულის საერთო დახასიათება	მეწყრის ფართობი -0.15 ჰა, სიგრძე- 90მ, ხოლო სიგანე- 20-25მ.
8	მეწყრული სხეულის ამგები ქანები (გეოლოგიური ინდექსი) და მათი საინჟინრო გეოლოგიური დახასიათება	მეწყერი განვითარებულია მეოთხეული ასაკის ნალექებში.

9	მეწყის ტიპი და მისი სიღრმე	კლიმატოგენური, ჩამოქცევითი ტიპის მეწყერი, სიმძლავრე 2-3 მ-მდე.
10	შედარებითი ასაკი და მეწყრის აქტიურობის ხარისხი	მეწყერი თანამედროვეა, აქტიური წელი დინამიკით.
11	მეწყრის წარმოშობის მიზეზები	მეწყრის წარმოშობის მიზეზი გეოლოგიურ-გეომორფოლოგიურია.
12	მეწყრის მიერ გამოწვეული ზარალი და საშიშროების რისკი	აზიანებს ხემცენარეულობას, საშიშროების რისკი დაბალი.
13	მეწყრის მიმდებარე ფერდობების მდგრადობის დახასიათება	მეწყრის მიმდებარე ფერდობები არამდგრადია.
14	მეწყრული სხეულისა და მიმდებარე ფერდობების მდგრადობის ღონისძიებების უზრუნველყოფა	ამ ეტაპზე მეწყერსაწინააღმდეგო ღონისძიებების გატარებას არ საჭიროებს.
