# მეწყრის ფურცელი № 1

თარიღი: 27.11.2017 ბაკურ ჯინორია, გიორგი გაფრინდაშვილი

1	მეწყრის # რუკაზე	1
2	ადგილმდებარეობა	X-491381, Y-4623485 მდ. კვირიკობის ხევის მარცხენა უსახელო შენაკადის მარცხენა ფერდობი
3	მეწყრული ფერდობის გენეზისი და რელიეფის ხასიათი	ჩრდილოური ექსპოზიციის 25-30° დახრილობის, ჩრდილოეთ ექსპოზიციის ფერდობი
4	მეწყრული ფერდობის გეოლოგიური აგებულება	მეწყრის ფერდობის გეოლოგიურ აგებულებაში მონაწილეობენ ქვედა მიოცენური ასაკის, კოწახურის იარუსის ნალექებით (N <sub>1</sub> <sup>1</sup> cz), რომლებიც წარმოდგენილია მუქი, თხელშრეებრივი თიხებით და ქვიშაქვებით
5	მეწყრული ფერდობის ჰიდროგეოლოგიური პირობები	ზედაპირზე გრუნტის წყლების გამოსავლები არ ფიქსირდება.
6	მეწყრის ბაზისის მდებარეობა ფერდობთან მიმართებაში	მეწყრის ბაზისი არის ხეობის კალაპოტი
7	მეწყრული სხეულის საერთო დახასიათება	მეწყრის სიგრძე: 15 მ სიგანე: 10 მ ფართობი: 0.054 ჰა. მეწყრულ სხეულზე ფიქსირდება ძირითადი ქანების გამოსავლები. ხეობის ძირი დაფარულია ხე-მცენარეულობით. მიმდებარე ფერდობები და ხეობის დიდი ნაწილი მეწყრულია.

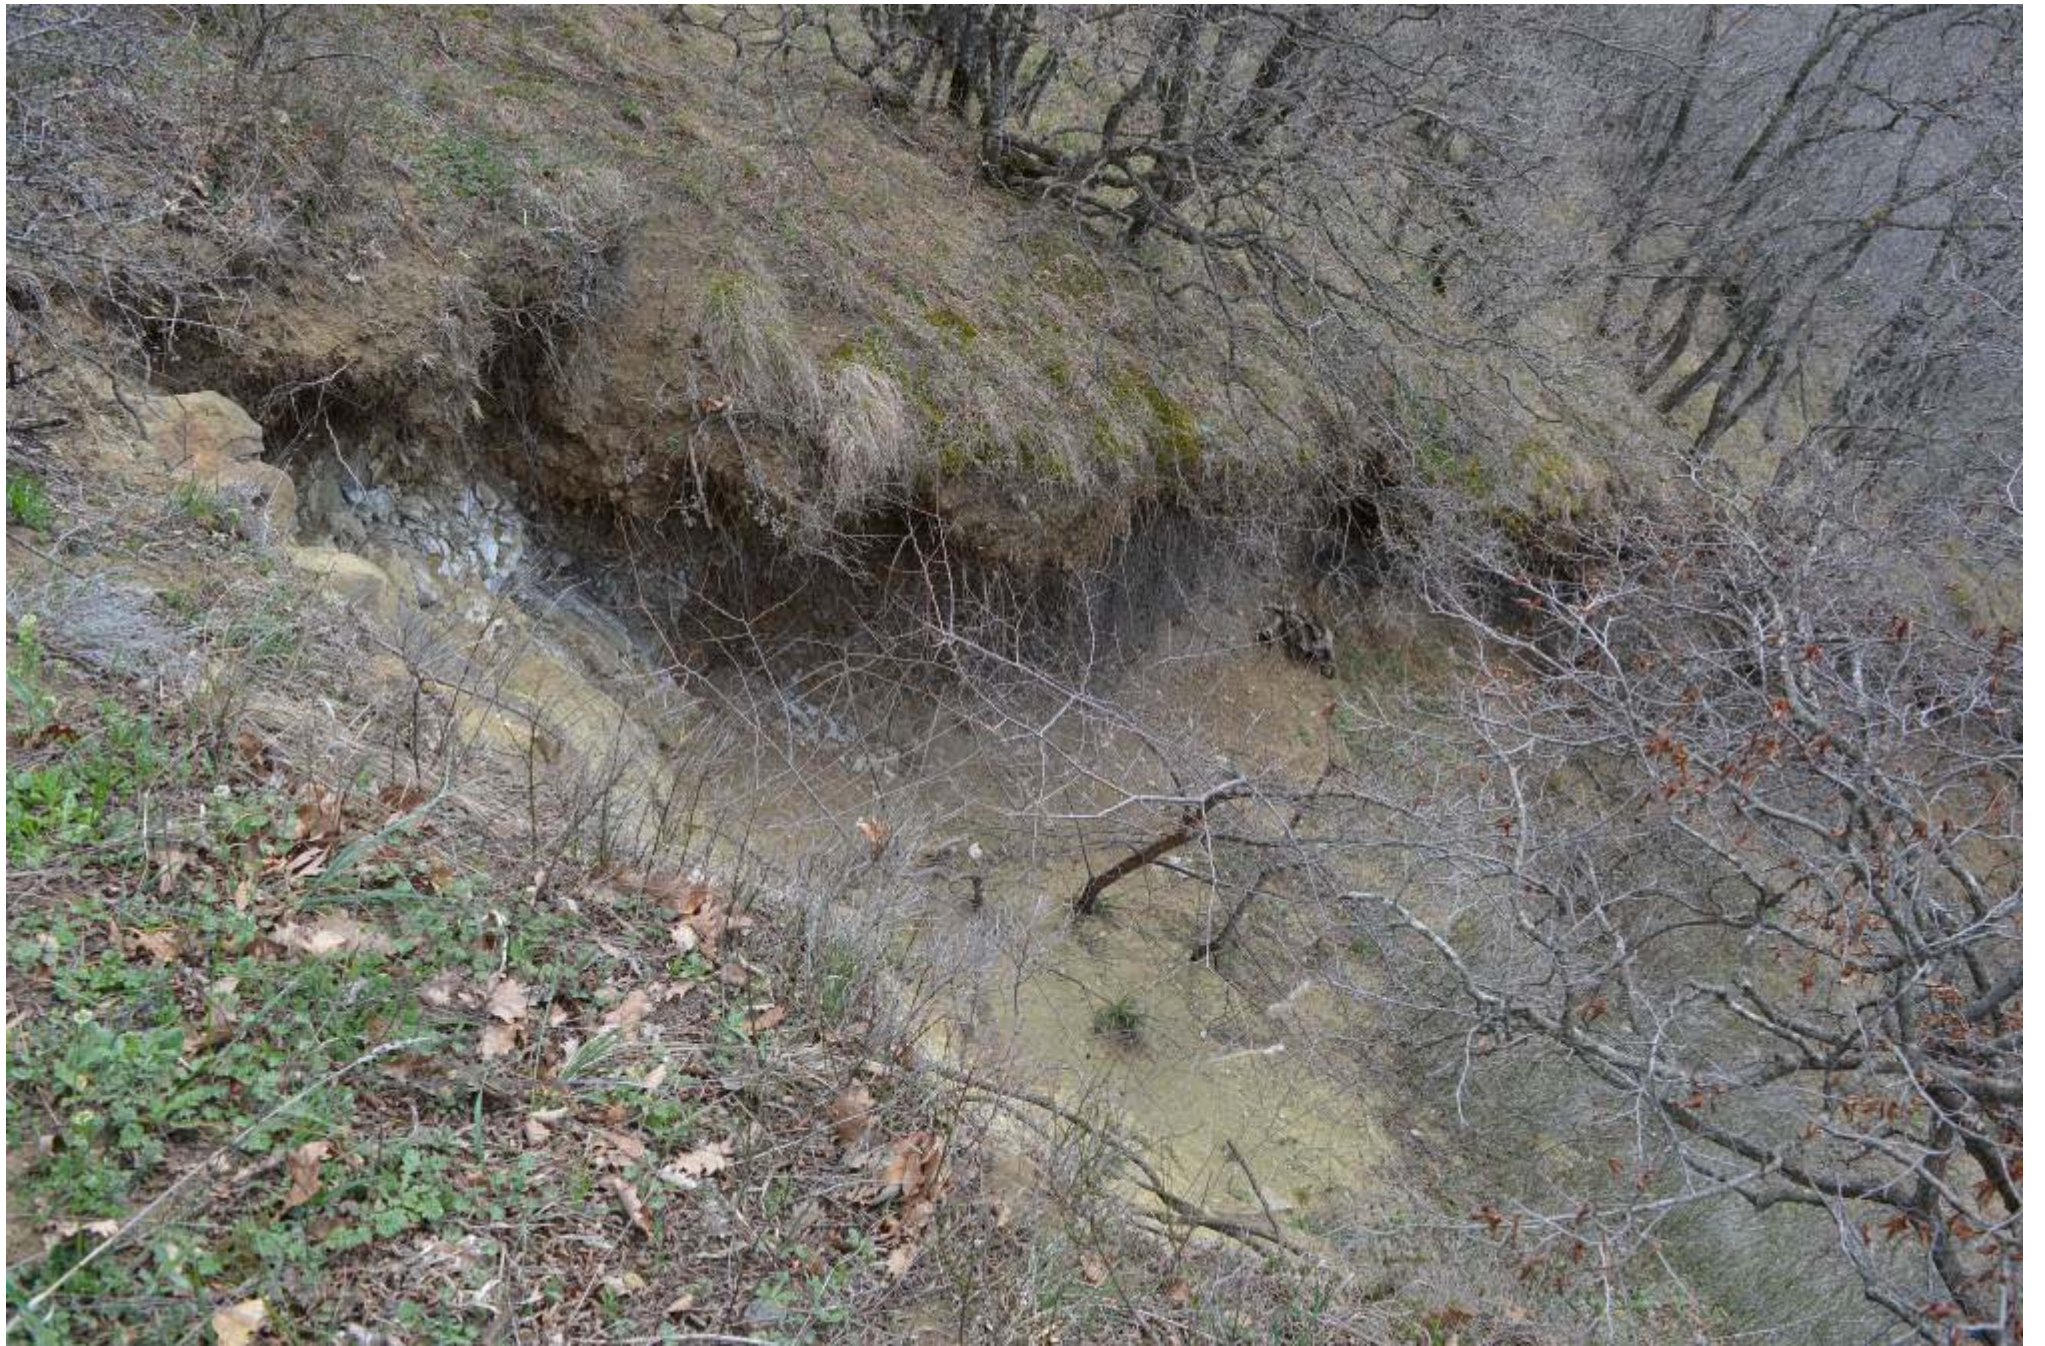
1	მეწყერის № რუკაზე	№ 344
2	ადგილმდებარეობა	ადგილის კოორდინატი: X-495177; Y-4621772. მდებარეობს მდ. თეთრიხევის მარცხენა შენაკადის მარცხენა ბორტზე.
3	მეწყერული ფერდის გენეზისი და რელიეფის ხასიათი	ეროზიულ-დენუდაციური გენეზისის მეწყერული ფერდის ექსპოზიცია დასავლურია, ქანობით 40-45°.
4	მეწყერული ფერდის გეოლოგიური აგებულება	მეწყერული ფერდის გეოლოგიურ აგებულებაში მონაწილეობენ საყარაულოს წყების (N1 <sup>1sc</sup> ) ნალექები, ლითოლოგიურად წარმოდგენილი კვარც-არკოზული ქვიშაქვებით თიხებისა და მიკროკონგლომერატების შუაშრეებით.
5	მეწყერული ფერდის ჰიდროგეოლოგიური პირობები	წყლის გამოსავლები არ ფიქსირდება.
6	მეწყერის მდებარეობა ფერდობის ბაზისის მიმართებით	მეწყერი მოიცავს ფერდობის შუა და ქვედა ნაწილს და მისი ბაზისი ხევის ძირია.
7	მეწყერული სხეულის საერთო დახასიათება	მეწყერის ფართობი - 0.09ჰა, სიგრძე- 35მ, ხოლო სიგანე- 45მ.
8	მეწყერული სხეულის ამგები ქანები (გეოლოგიური ინდექსი) და მათი საინჟინრო გეოლოგიური დახასიათება	მეწყერი განვითარებულია მეოთხეული ასაკის ნალექებში.

9	მეწყერის ტიპი და მისი სიღრმე	კლიმატოგენური, ჩამოქცევითი ტიპის მეწყერი, სიმძლავრე 2 მ-მდე.
10	შედარებითი ასაკი და მეწყერის აქტიურობის ხარისხი	მეწყერი თანამედროვეა, აქტიური წელი დინამიკით.
11	მეწყერის წარმოშობის მიზეზები	მეწყერის წარმოშობის მიზეზი გეოლოგიურ-გეომორფოლოგიურია.
12	მეწყერის მიერ გამოწვეული ზარალი და საშიშროების რისკი	აზიანებს ხემცენარეულობას, საშიშროების რისკი დაბალი.
13	მეწყერის მიმდებარე ფერდობების მდგრადობის დახასიათება	მეწყერის მიმდებარე ფერდობები არამდგრადია.
14	მეწყერული სხეულისა და მიმდებარე ფერდობების მდგრადობის ღონისძიებების უზრუნველყოფა	ამ ეტაპზე მეწყერსაწინააღმდეგო ღონისძიებების გატარებას არ საჭიროებს.

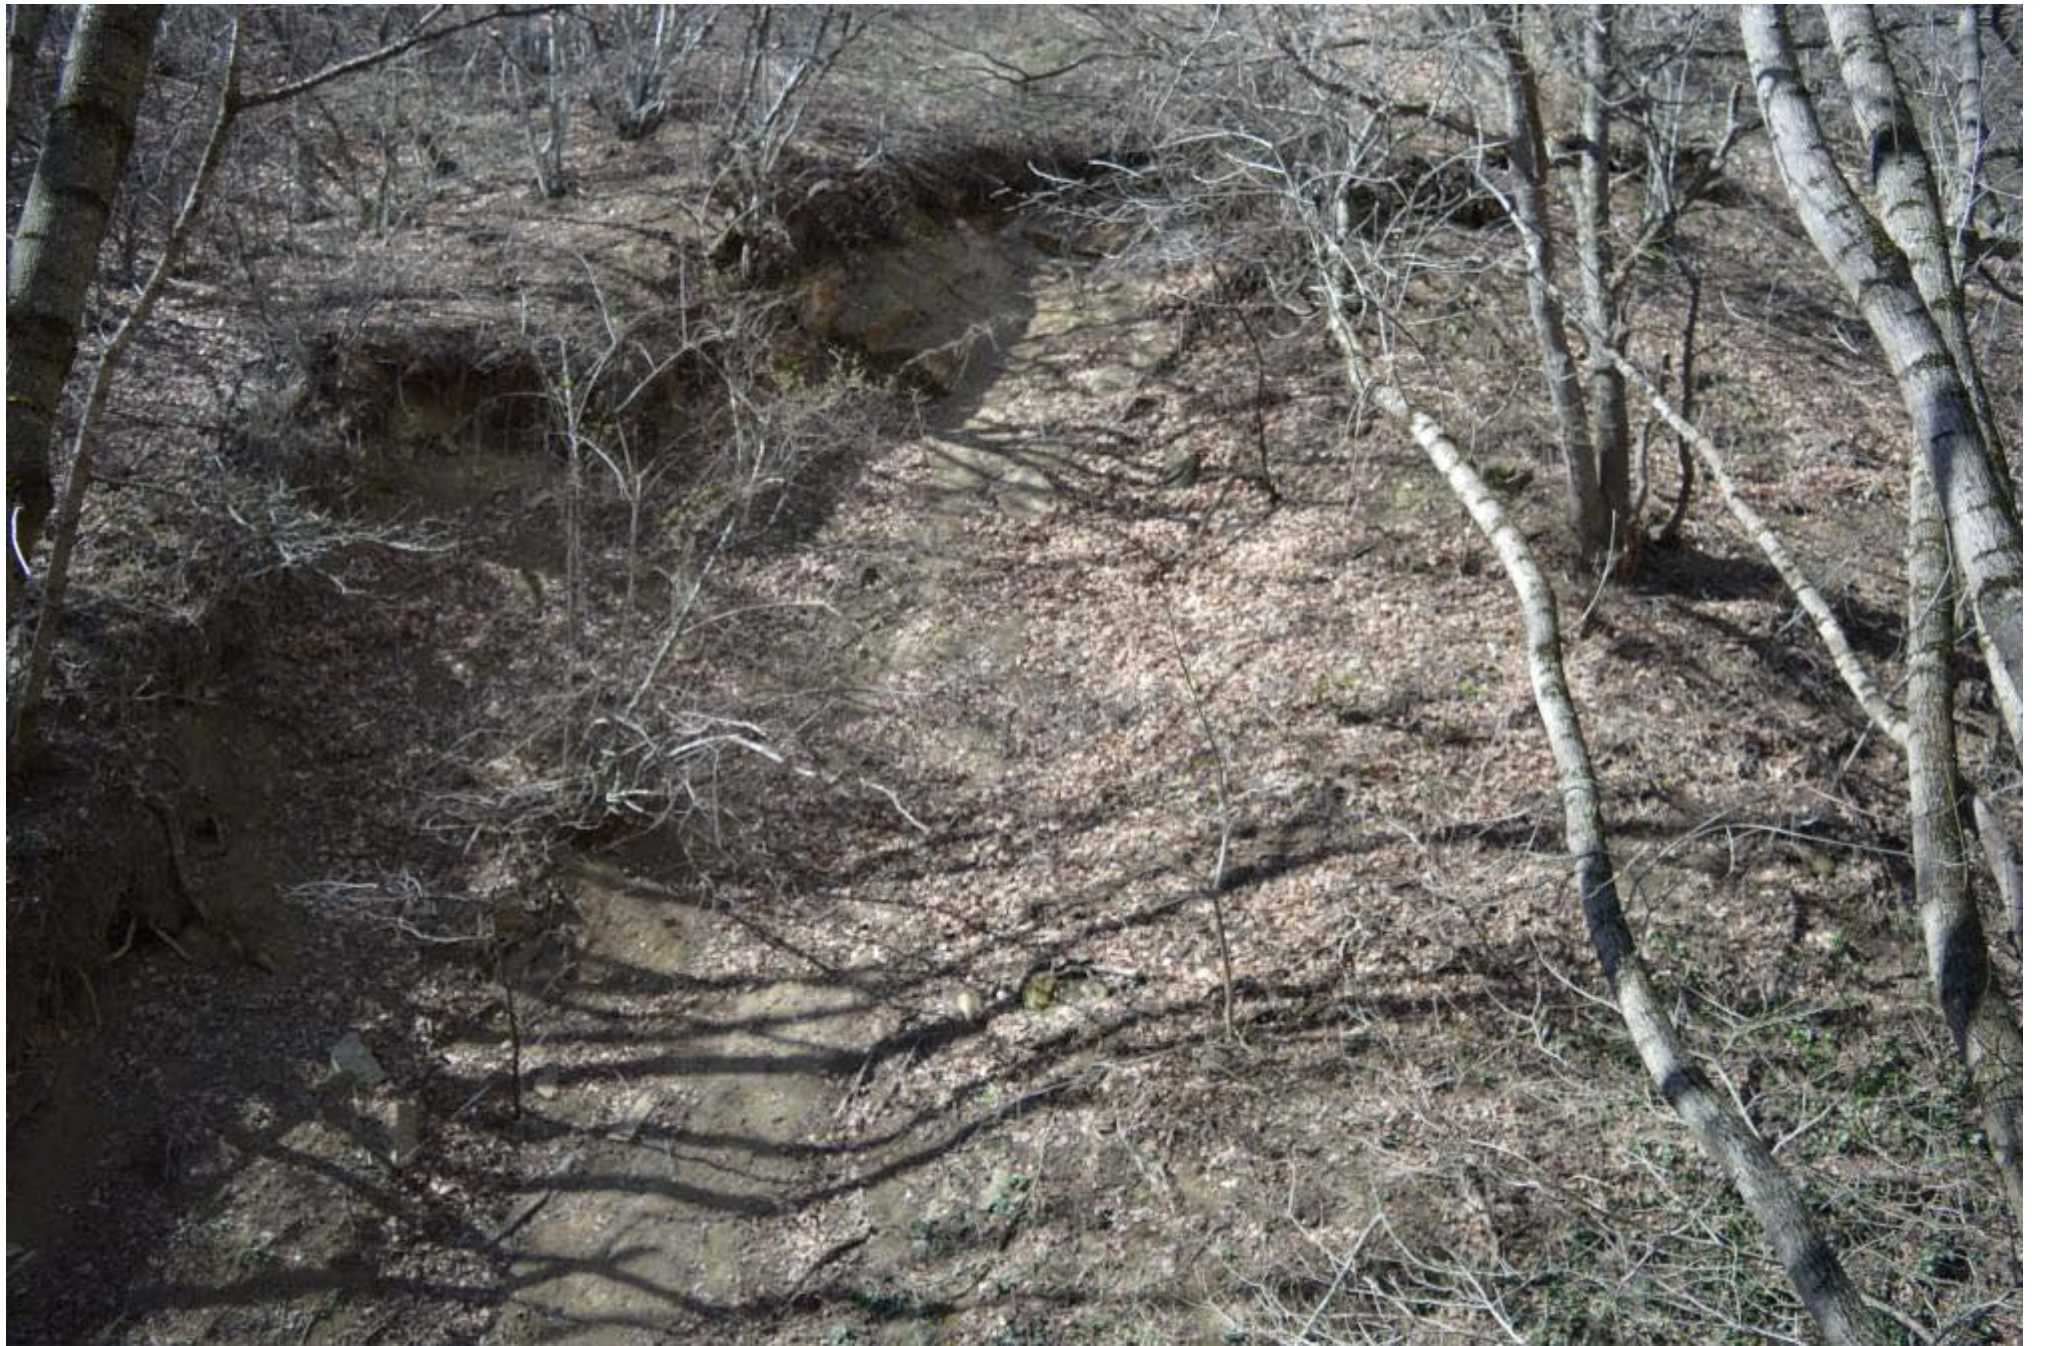
1	მეწყერის № რუკაზე	№ 345
2	ადგილმდებარეობა	ადგილის კოორდინატი: X-495055; Y-4621550. მდებარეობს მდ. თეთრიხევის მარცხენა შენაკადის მარცხენა ბორტზე.
3	მეწყერული ფერდის გენეზისი და რელიეფის ხასიათი	ეროზიულ-დენუდაციური გენეზისის მეწყერული ფერდის ექსპოზიცია ჩრდილო-დასავლურია, ქანობით 35-40°.
4	მეწყერული ფერდის გეოლოგიური აგებულება	მეწყერული ფერდის გეოლოგიურ აგებულებაში მონაწილეობენ საყარაულოს წყების (N <sub>1</sub> <sup>1sc</sup> ) ნალექები, ლითოლოგიურად წარმოდგენილი კვარც-არკოზული ქვიშაქვებით თიხებისა და მიკროკონგლომერატების შუაშრეებით.
5	მეწყერული ფერდის ჰიდროგეოლოგიური პირობები	წყლის გამოსავლები არ ფიქსირდება.
6	მეწყერის მდებარეობა ფერდობის ბაზისის მიმართებით	მეწყერი მოიცავს ფერდობის ქვედა ნაწილს და მისი ბაზისი ხევის ძირია.
7	მეწყერული სხეულის საერთო დახასიათება	მეწყერის ფართობი -0.06 ჰა, სიგრძე- 30მ, ხოლო სიგანე- 25მ. მეწყერი რეგრესიულად ვითარდება.
8	მეწყერული სხეულის აგებები ქანები (გეოლოგიური ინდექსი) და მათი საინჟინრო გეოლოგიური დახასიათება	მეწყერი განვითარებულია მეოთხეული ასაკის ნალექებში.

9	მეწყერის ტიპი და მისი სიღრმე	კლიმატოგენური, ჩამოქცევითი ტიპის მეწყერი, სიმძლავრე 1-1.5 მ.
10	შედარებითი ასაკი და მეწყერის აქტიურობის ხარისხი	მეწყერი თანამედროვეა, აქტიური წელი დინამიკით.
11	მეწყერის წარმოშობის მიზეზები	მეწყერის წარმოშობის მიზეზი გეოლოგიურ-გეომორფოლოგიურია.
12	მეწყერის მიერ გამოწვეული ზარალი და საშიშროების რისკი	აზიანებს ხემცენარეულობას, საშიშროების რისკი დაბალი.
13	მეწყერის მიმდებარე ფერდობების მდგრადობის დახასიათება	მეწყერის მიმდებარე ფერდობები არამდგრადია.
14	მეწყერული სხეულისა და მიმდებარე ფერდობების მდგრადობის ღონისძიებების უზრუნველყოფა	ამ ეტაპზე მეწყერსაწინააღმდეგო ღონისძიებების გატარებას არ საჭიროებს.

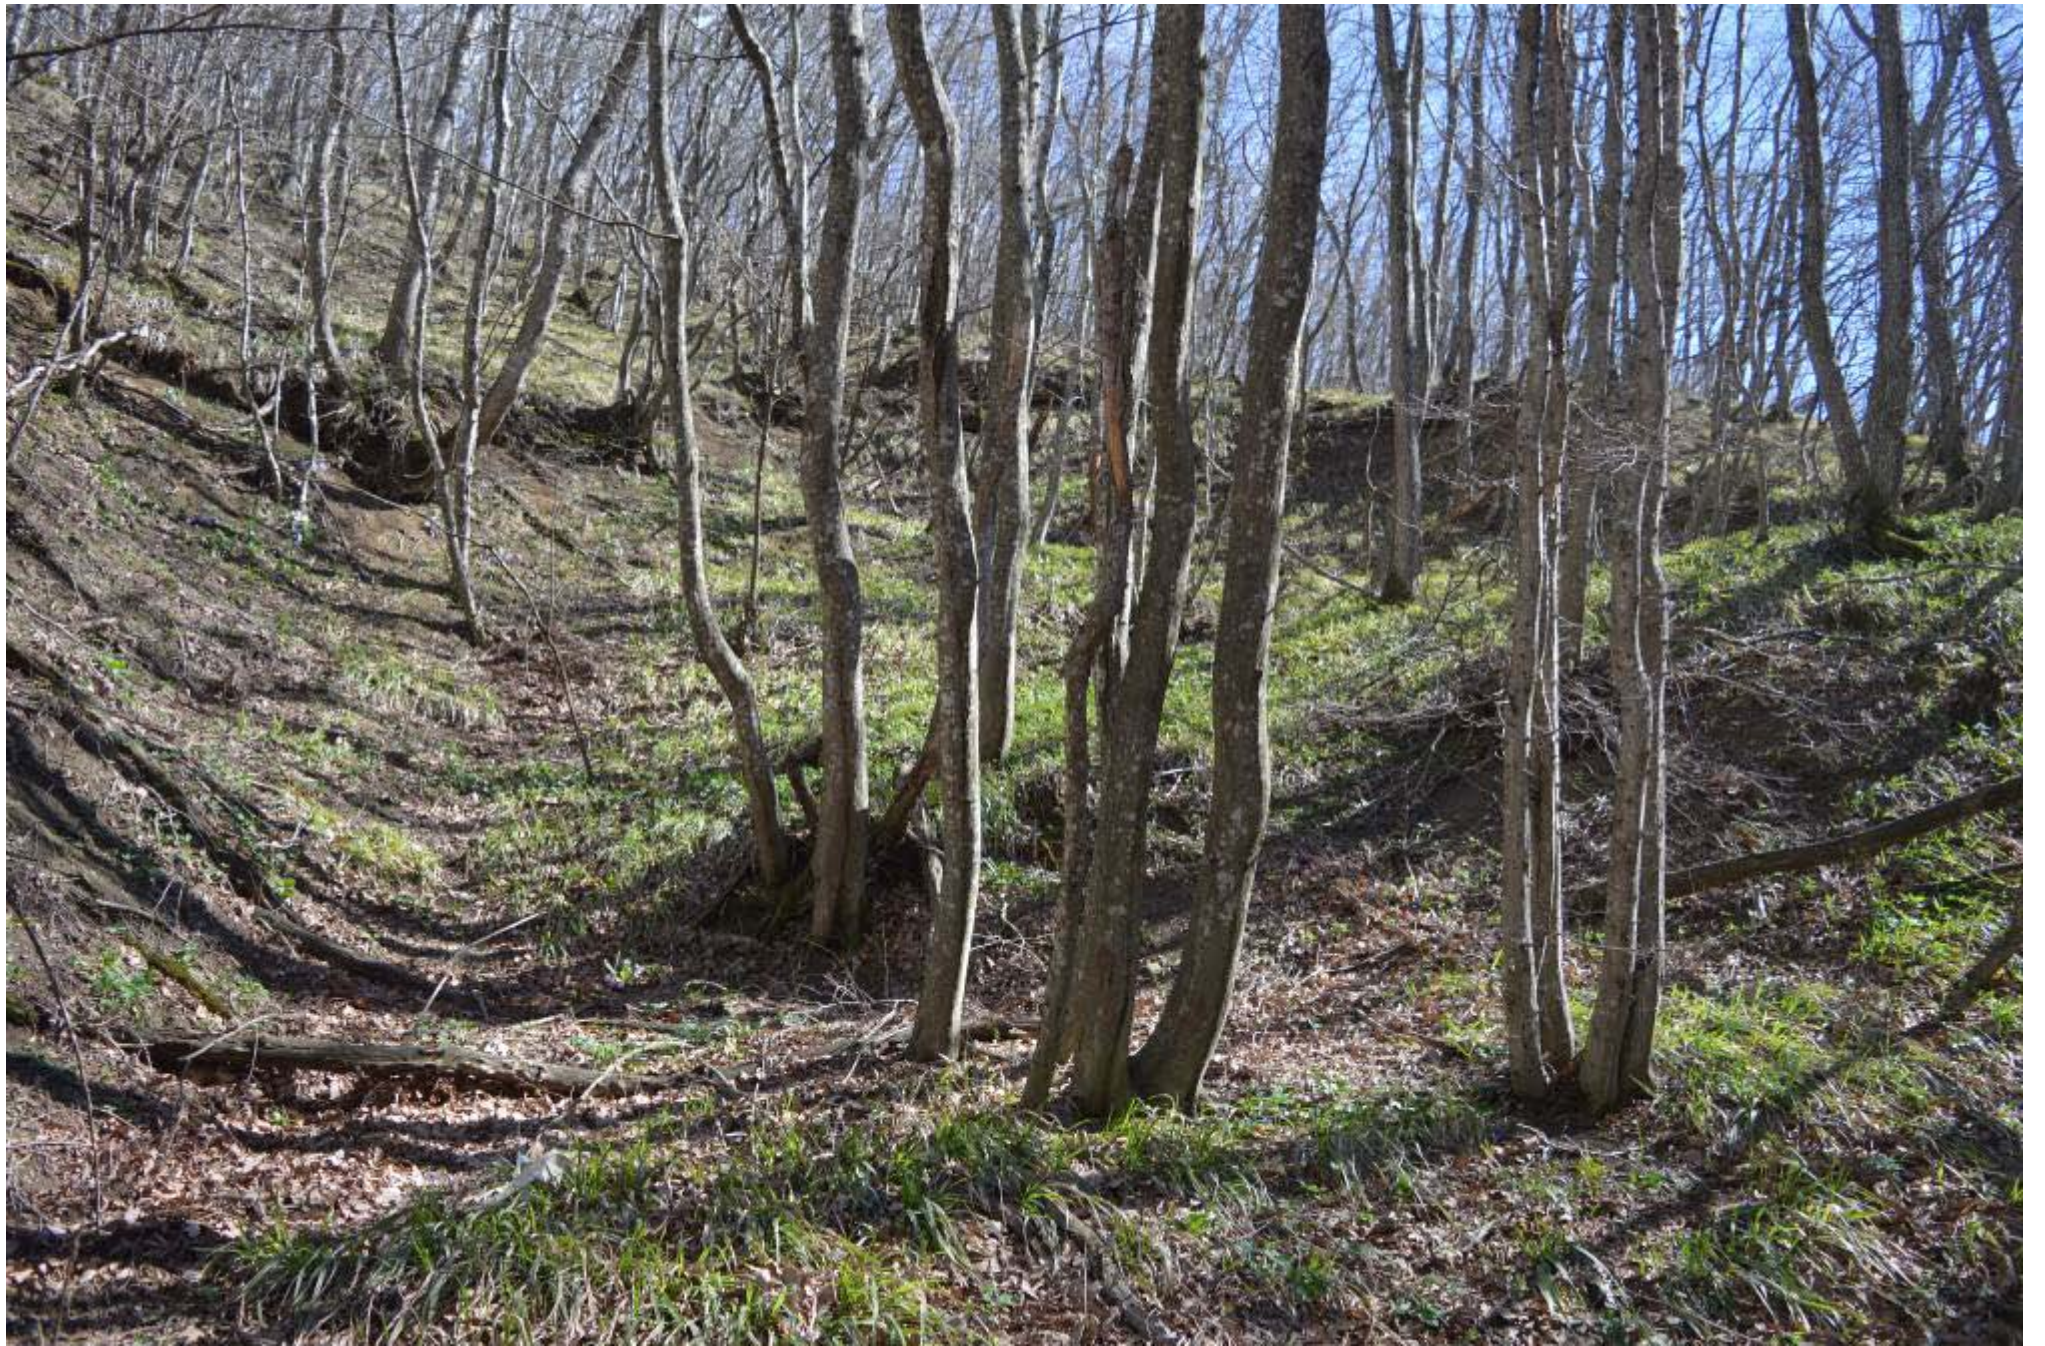
1	მეწყერის № რუკაზე	№ 346
2	ადგილმდებარეობა	ადგილის კოორდინატი: X-495024; Y-4621537. მდებარეობს მდ. თეთრიხევის მარცხენა შენაკადის მარჯვენა ბორტზე.
3	მეწყერული ფერდის გენეზისი და რელიეფის ხასიათი	ეროზიულ-დენუდაციური გენეზისის მეწყერული ფერდის ექსპოზიცია სამხრეთ-აღმოსავლურია, ქანობით 30-35°.
4	მეწყერული ფერდის გეოლოგიური აგებულება	მეწყერული ფერდის გეოლოგიურ აგებულებაში მონაწილეობენ საყარაულოს წყების (N1 <sup>1sc</sup> ) ნალექები, ლითოლოგიურად წარმოდგენილი კვარც-არკოზული ქვიშაქვებით თიხებისა და მიკროკონგლომერატების შუაშრეებით.
5	მეწყერული ფერდის ჰიდროგეოლოგიური პირობები	წყლის გამოსავლები არ ფიქსირდება.
6	მეწყერის მდებარეობა ფერდობის ბაზისის მიმართებით	მეწყერი მოიცავს ფერდობის ქვედა ნაწილს და მისი ბაზისი ხევის ძირია.
7	მეწყერული სხეულის საერთო დახასიათება	მეწყერის ფართობი - 0.15ჰა, სიგრძე- 45მ, ხოლო სიგანე- 55მ. ზედაპირო საფეხურებრივი აქვს.
8	მეწყერული სხეულის ამგები ქანები (გეოლოგიური ინდექსი) და მათი საინჟინრო გეოლოგიური დახასიათება	მეწყერი განვითარებულია მეოთხეული ასაკის ნალექებში.

9	მეწყერის ტიპი და მისი სიღრმე	კლიმატოგენური, ცოცვითი ტიპის მეწყერი, სიმძლავრე 2-3 მ.
10	შედარებითი ასაკი და მეწყერის აქტიურობის ხარისხი	მეწყერი თანამედროვეა, აქტიური წელი დინამიკით.
11	მეწყერის წარმოშობის მიზეზები	მეწყერის წარმოშობის მიზეზი გეოლოგიურ-გეომორფოლოგიურია.
12	მეწყერის მიერ გამოწვეული ზარალი და საშიშროების რისკი	აზიანებს ხემცენარეულობას, საშიშროების რისკი დაბალი.
13	მეწყერის მიმდებარე ფერდობების მდგრადობის დახასიათება	მეწყერის მიმდებარე ფერდობები არამდგრადია.
14	მეწყერული სხეულისა და მიმდებარე ფერდობების მდგრადობის ღონისძიებების უზრუნველყოფა	ამ ეტაპზე მეწყერსაწინააღმდეგო ღონისძიებების გატარებას არ საჭიროებს.

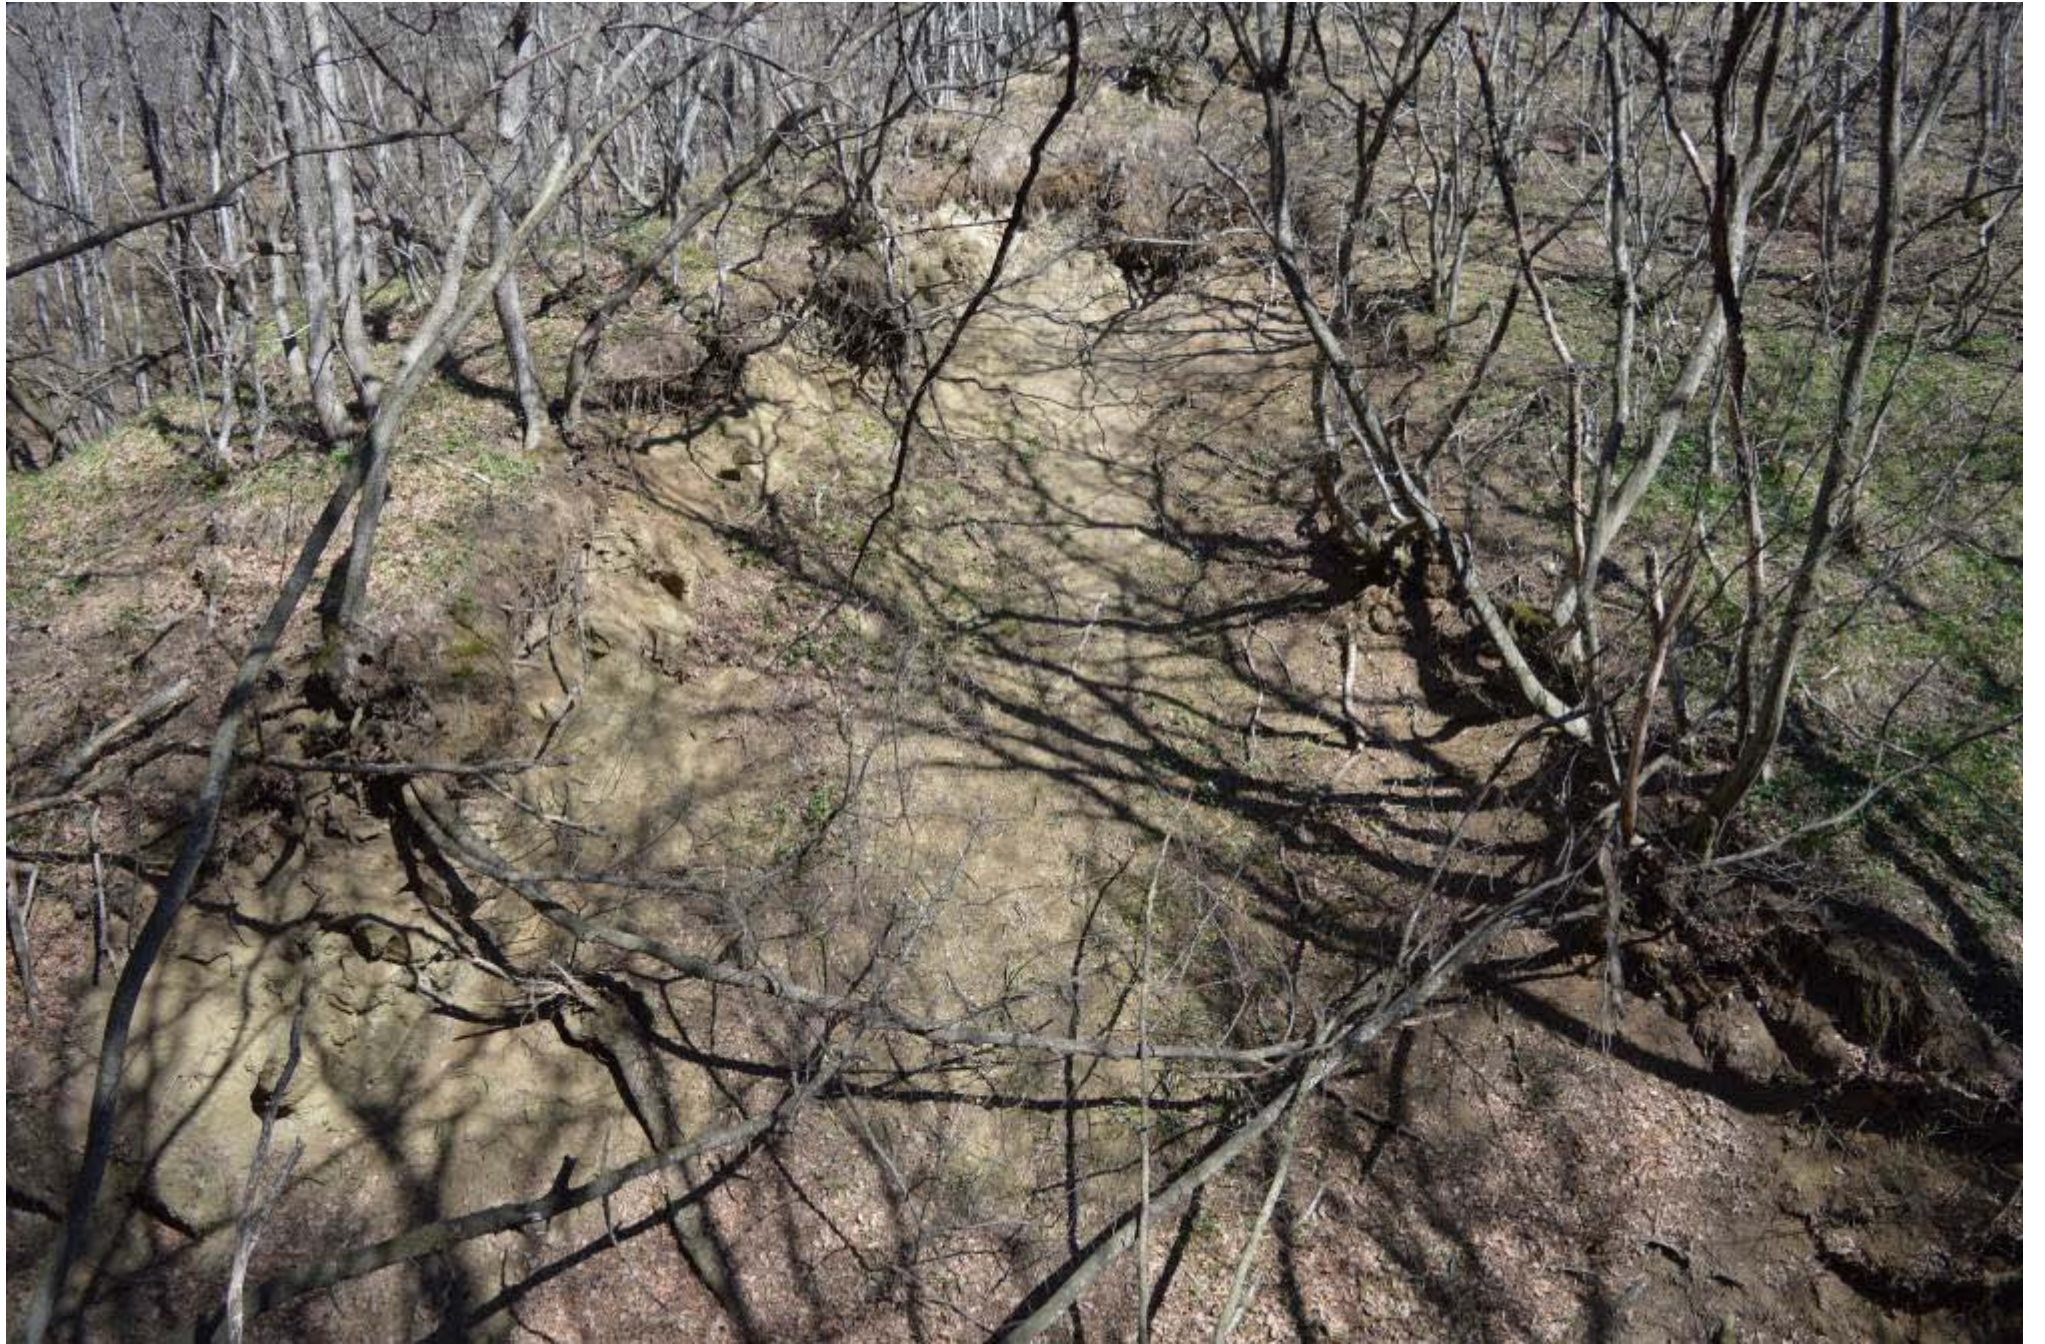
1	მეწყერის № რუკაზე	№ 347
2	ადგილმდებარეობა	ადგილის კოორდინატი: X-495000; Y-4621430. მდებარეობს მდ. თეთრიხევის მარცხენა შენაკადის მარცხენა ბორტზე.
3	მეწყერული ფერდის გენეზისი და რელიეფის ხასიათი	ეროზიულ-დენუდაციური გენეზისის მეწყერული ფერდის ექსპოზიცია ჩრდილო-დასავლურია, ქანობით 40-45°.
4	მეწყერული ფერდის გეოლოგიური აგებულება	მეწყერული ფერდის გეოლოგიურ აგებულებაში მონაწილეობენ საყარაულოს წყების (N1 <sup>1</sup> sc) ნალექები, ლითოლოგიურად წარმოდგენილი კვარც-არკოზული ქვიშაქვებით თიხებისა და მიკროკონგლომერატების შუაშრეებით.
5	მეწყერული ფერდის ჰიდროგეოლოგიური პირობები	წყლის გამოსავლები არ ფიქსირდება.
6	მეწყერის მდებარეობა ფერდობის ბაზისის მიმართებით	მეწყერი მოიცავს ფერდობის ქვედა ნაწილს და მისი ბაზისი ხევის ძირია.
7	მეწყერული სხეულის საერთო დახასიათება	მეწყერის ფართობი - 0.03ჰა, სიგრძე- 35მ, ხოლო სიგანე- 15მ. ფიქსირდება ძირითადების გამოსავლები
8	მეწყერული სხეულის აგებები ქანები (გეოლოგიური ინდექსი) და მათი საინჟინრო გეოლოგიური დახასიათება	მეწყერი განვითარებულია მეოთხეული ასაკის ნალექებში.

9	მეწყერის ტიპი და მისი სიღრმე	კლიმატოგენური, ჩამოქცევითი ტიპის მეწყერი, სიმძლავრე 1-1.5 მ.
10	შედარებითი ასაკი და მეწყერის აქტიურობის ხარისხი	მეწყერი თანამედროვეა, აქტიური წელი დინამიკით.
11	მეწყერის წარმოშობის მიზეზები	მეწყერის წარმოშობის მიზეზი გეოლოგიურ-გეომორფოლოგიურია.
12	მეწყერის მიერ გამოწვეული ზარალი და საშიშროების რისკი	აზიანებს ხემცენარეულობას, საშიშროების რისკი დაბალი.
13	მეწყერის მიმდებარე ფერდობების მდგრადობის დახასიათება	მეწყერის მიმდებარე ფერდობები არამდგრადია.
14	მეწყერული სხეულისა და მიმდებარე ფერდობების მდგრადობის ღონისძიებების უზრუნველყოფა	ამ ეტაპზე მეწყერსაწინააღმდეგო ღონისძიებების გატარებას არ საჭიროებს.

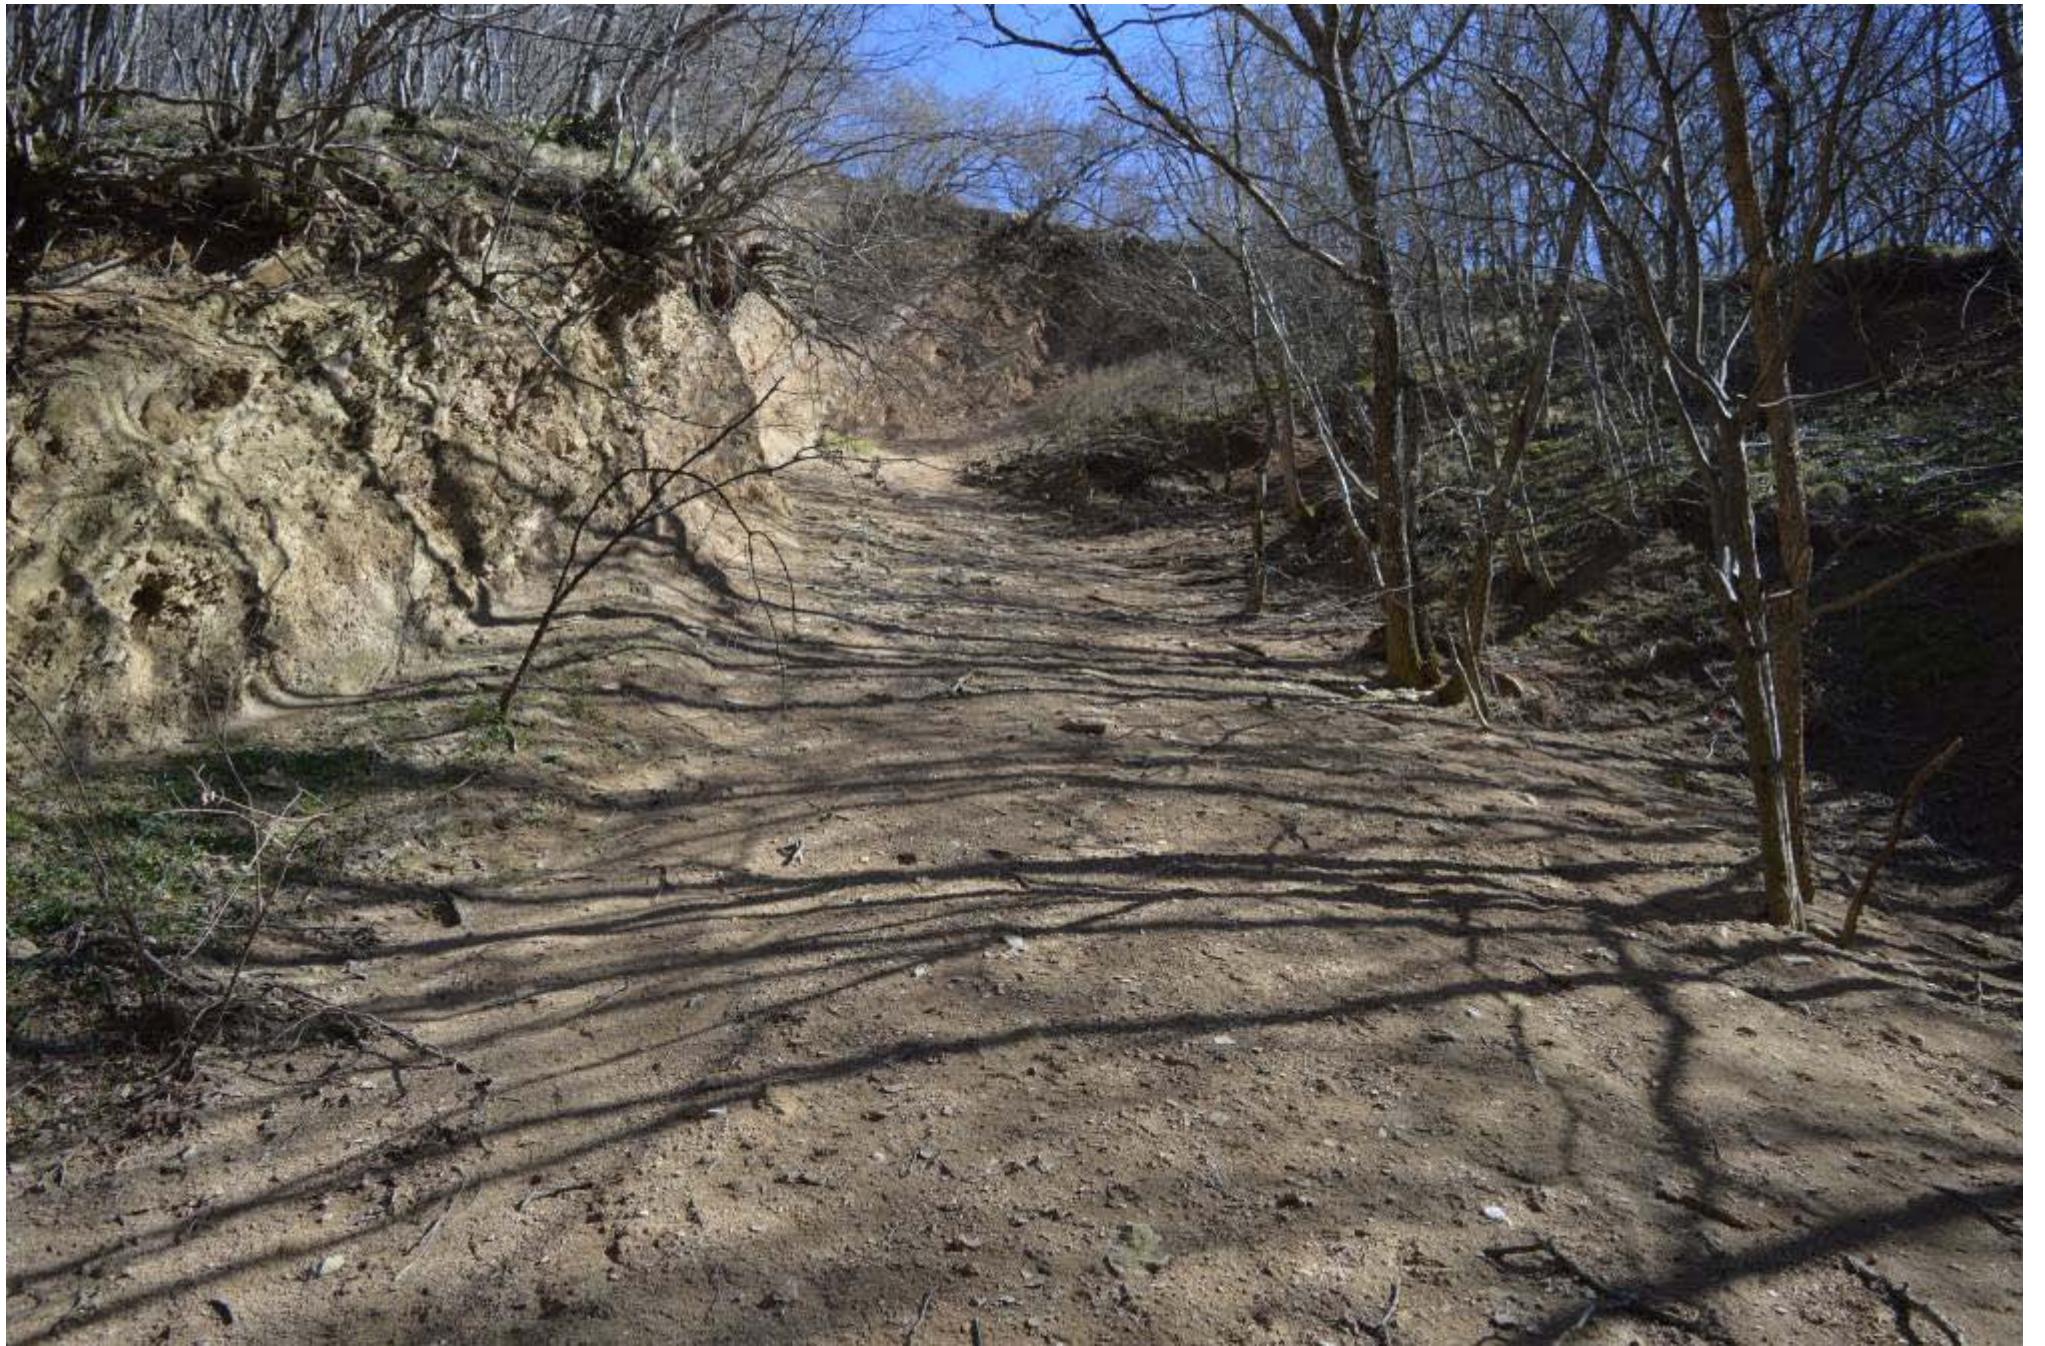
1	მეწყერის № რუკაზე	№ 348
2	ადგილმდებარეობა	ადგილის კოორდინატი: X-494969; Y-4621391. მდებარეობს მდ. თეთრიხევის მარცხენა შენაკადის მარცხენა ბორტზე.
3	მეწყერული ფერდის გენეზისი და რელიეფის ხასიათი	ეროზიულ-დენუდაციური გენეზისის მეწყერული ფერდის ექსპოზიცია ჩრდილო-დასავლურია, ქანობით 35-40°.
4	მეწყერული ფერდის გეოლოგიური აგებულება	მეწყერული ფერდის გეოლოგიურ აგებულებაში მონაწილეობენ საყარაულოს წყების (N1 <sup>1sc</sup> ) ნალექები, ლითოლოგიურად წარმოდგენილი კვარც-არკოზული ქვიშაქვებით თიხებისა და მიკროკონგლომერატების შუაშრეებით.
5	მეწყერული ფერდის ჰიდროგეოლოგიური პირობები	წყლის გამოსავლები არ ფიქსირდება.
6	მეწყერის მდებარეობა ფერდობის ბაზისის მიმართებით	მეწყერი მოიცავს ფერდობის ქვედა ნაწილს და მისი ბაზისი ხევის ძირია.
7	მეწყერული სხეულის საერთო დახასიათება	მეწყერის ფართობი - 0.06ჰა, სიგრძე- 35მ, ხოლო სიგანე- 25მ. ფიქსირდება ძირითადების გამოსავლები.
8	მეწყერული სხეულის ამგები ქანები (გეოლოგიური ინდექსი) და მათი საინჟინრო გეოლოგიური დახასიათება	მეწყერი განვითარებულია მეოთხეული ასაკის ნალექებში.

9	მეწყერის ტიპი და მისი სიღრმე	სანაპირო-კლიმატოგენური, ჩამოქცევითი ტიპის მეწყერი, სიმძლავრე 3 მ.
10	შედარებითი ასაკი და მეწყერის აქტიურობის ხარისხი	მეწყერი თანამედროვეა, აქტიური წელი დინამიკით.
11	მეწყერის წარმოშობის მიზეზები	მეწყერის წარმოშობის მიზეზი გეოლოგიურ-გეომორფოლოგიურია.
12	მეწყერის მიერ გამოწვეული ზარალი და საშიშროების რისკი	აზიანებს ხემცენარეულობას, საშიშროების რისკი დაბალი.
13	მეწყერის მიმდებარე ფერდობების მდგრადობის დახასიათება	მეწყერის მიმდებარე ფერდობები არამდგრადია.
14	მეწყერული სხეულისა და მიმდებარე ფერდობების მდგრადობის ღონისძიებების უზრუნველყოფა	ამ ეტაპზე მეწყერსაწინააღმდეგო ღონისძიებების გატარებას არ საჭიროებს.

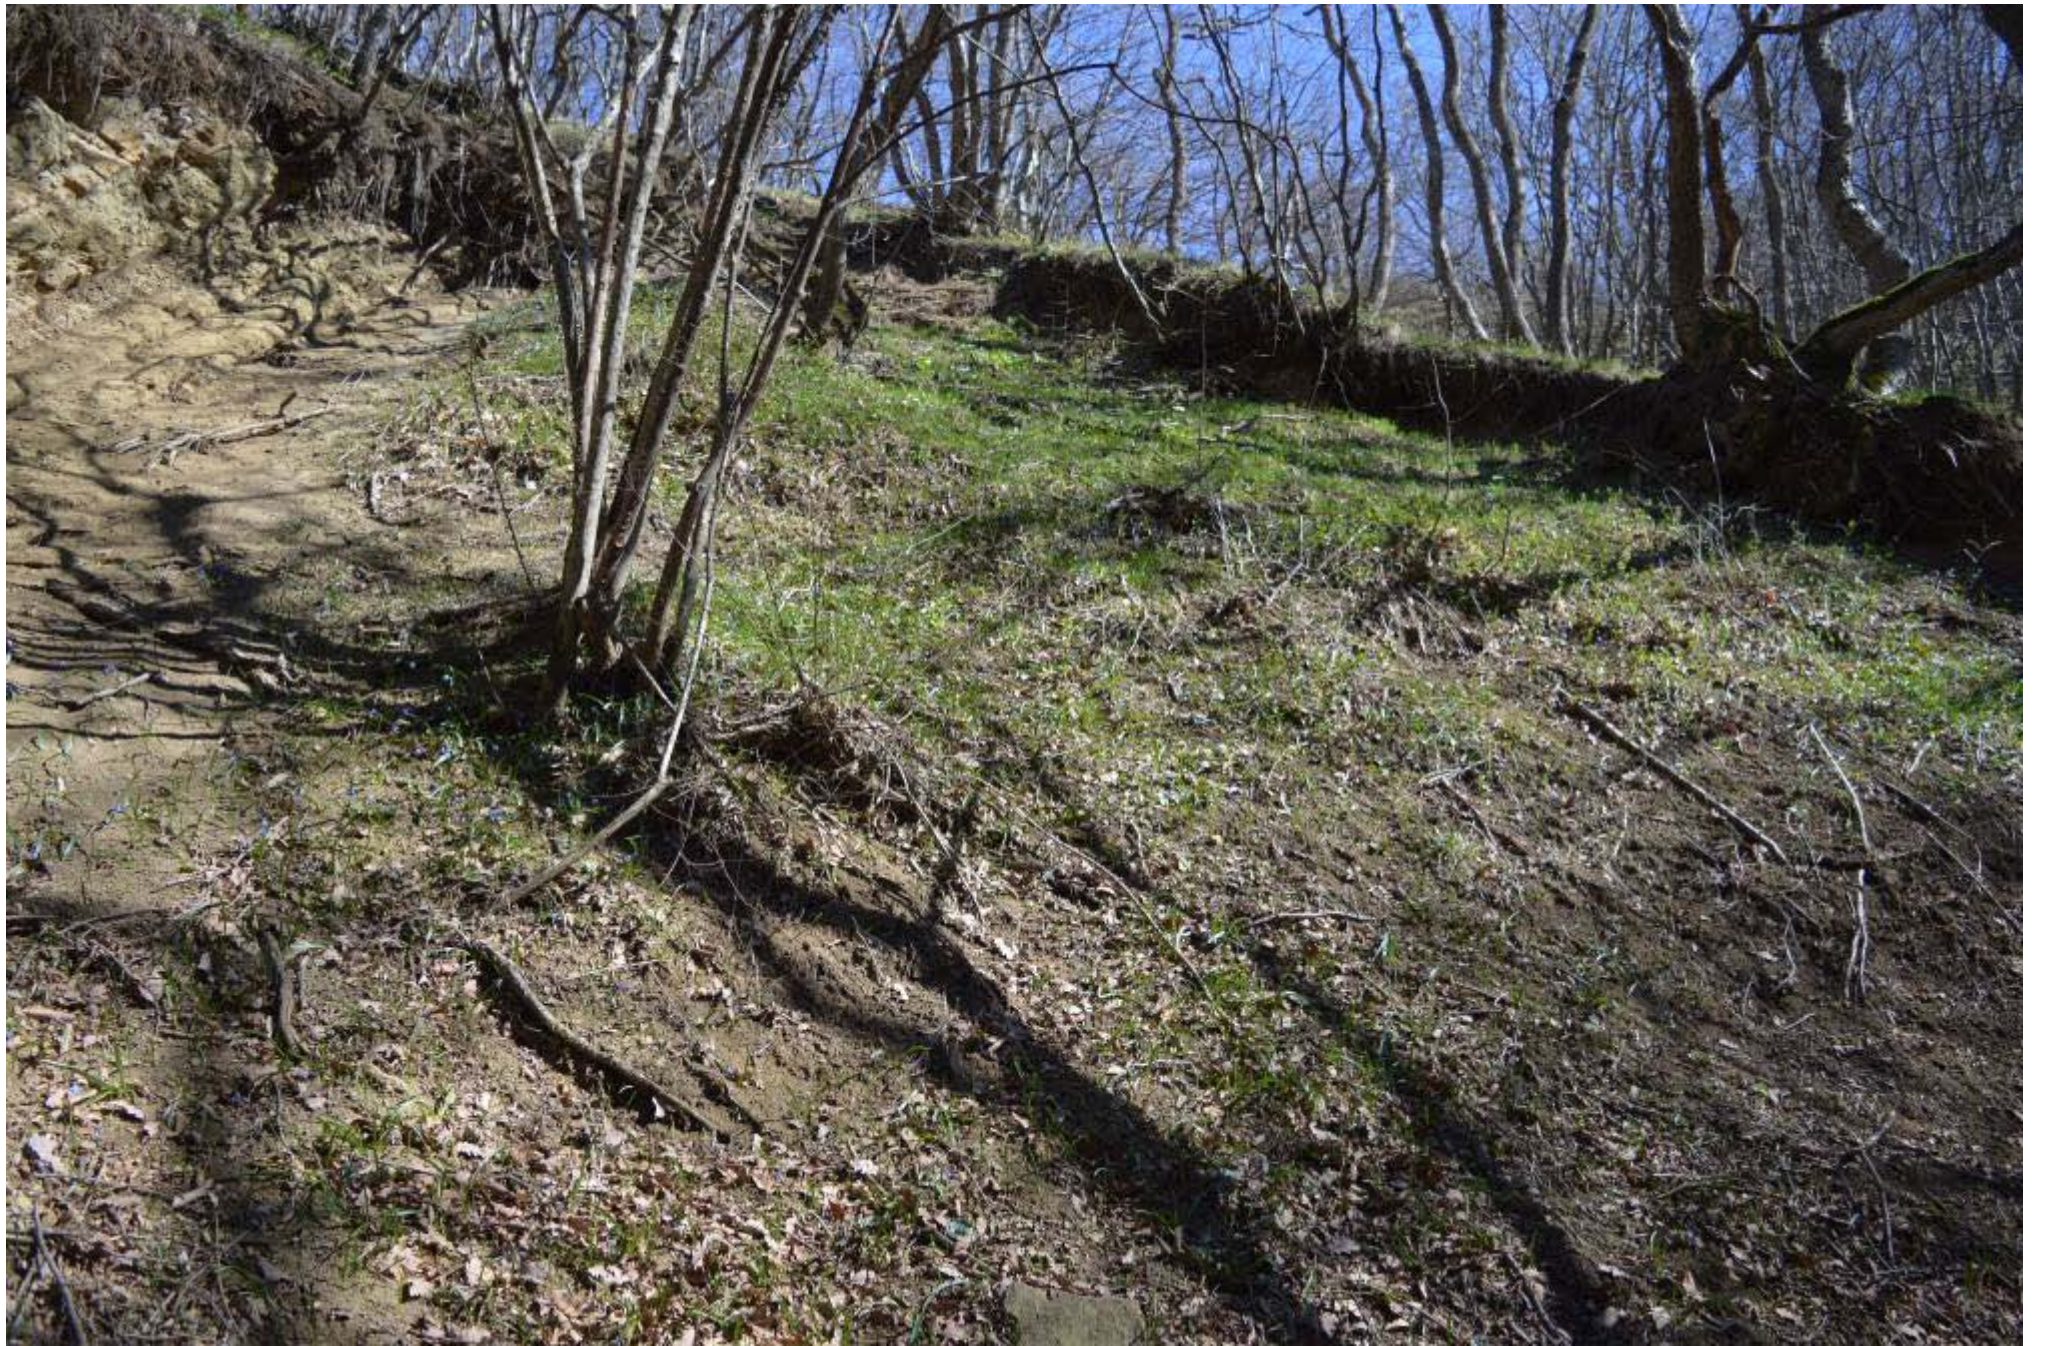
1	მეწყერის № რუკაზე	№ 349
2	ადგილმდებარეობა	ადგილის კოორდინატი: X-494943; Y-4621366. მდებარეობს მდ. თეთრიხევის მარცხენა შენაკადის მარცხენა ბორტზე.
3	მეწყერული ფერდის გენეზისი და რელიეფის ხასიათი	ეროზიულ-დენუდაციური გენეზისის მეწყერული ფერდის ექსპოზიცია ჩრდილო-დასავლურია, ქანობით 35-40°.
4	მეწყერული ფერდის გეოლოგიური აგებულება	მეწყერული ფერდის გეოლოგიურ აგებულებაში მონაწილეობენ საყარაულოს წყების (N1 <sup>1sc</sup> ) ნალექები, ლითოლოგიურად წარმოდგენილი კვარც-არკოზული ქვიშაქვებით თიხებისა და მიკროკონგლომერატების შუაშრეებით.
5	მეწყერული ფერდის ჰიდროგეოლოგიური პირობები	წყლის გამოსავლები არ ფიქსირდება.
6	მეწყერის მდებარეობა ფერდობის ბაზისის მიმართებით	მეწყერი მოიცავს ფერდობის ქვედა ნაწილს და მისი ბაზისი ხევის ძირია.
7	მეწყერული სხეულის საერთო დახასიათება	მეწყერის ფართობი -0.02 ჰა, სიგრძე- 15მ, ხოლო სიგანე- 20მ.
8	მეწყერული სხეულის ამგები ქანები (გეოლოგიური ინდექსი) და მათი საინჟინრო გეოლოგიური დახასიათება	მეწყერი განვითარებულია მეოთხეული ასაკის ნალექებში.

9	მეწყერის ტიპი და მისი სიღრმე	სანაპირო-კლიმატოგენური, ჩამოქცევითი ტიპის მეწყერი, სიმძლავრე 1 მ-მდე.
10	შედარებითი ასაკი და მეწყერის აქტიურობის ხარისხი	მეწყერი თანამედროვეა, აქტიური წელი დინამიკით.
11	მეწყერის წარმოშობის მიზეზები	მეწყერის წარმოშობის მიზეზი გეოლოგიურ-გეომორფოლოგიურია.
12	მეწყერის მიერ გამოწვეული ზარალი და საშიშროების რისკი	აზიანებს ხემცენარეულობას, საშიშროების რისკი დაბალი.
13	მეწყერის მიმდებარე ფერდობების მდგრადობის დახასიათება	მეწყერის მიმდებარე ფერდობები არამდგრადია.
14	მეწყერული სხეულისა და მიმდებარე ფერდობების მდგრადობის ღონისძიებების უზრუნველყოფა	ამ ეტაპზე მეწყერსაწინააღმდეგო ღონისძიებების გატარებას არ საჭიროებს.

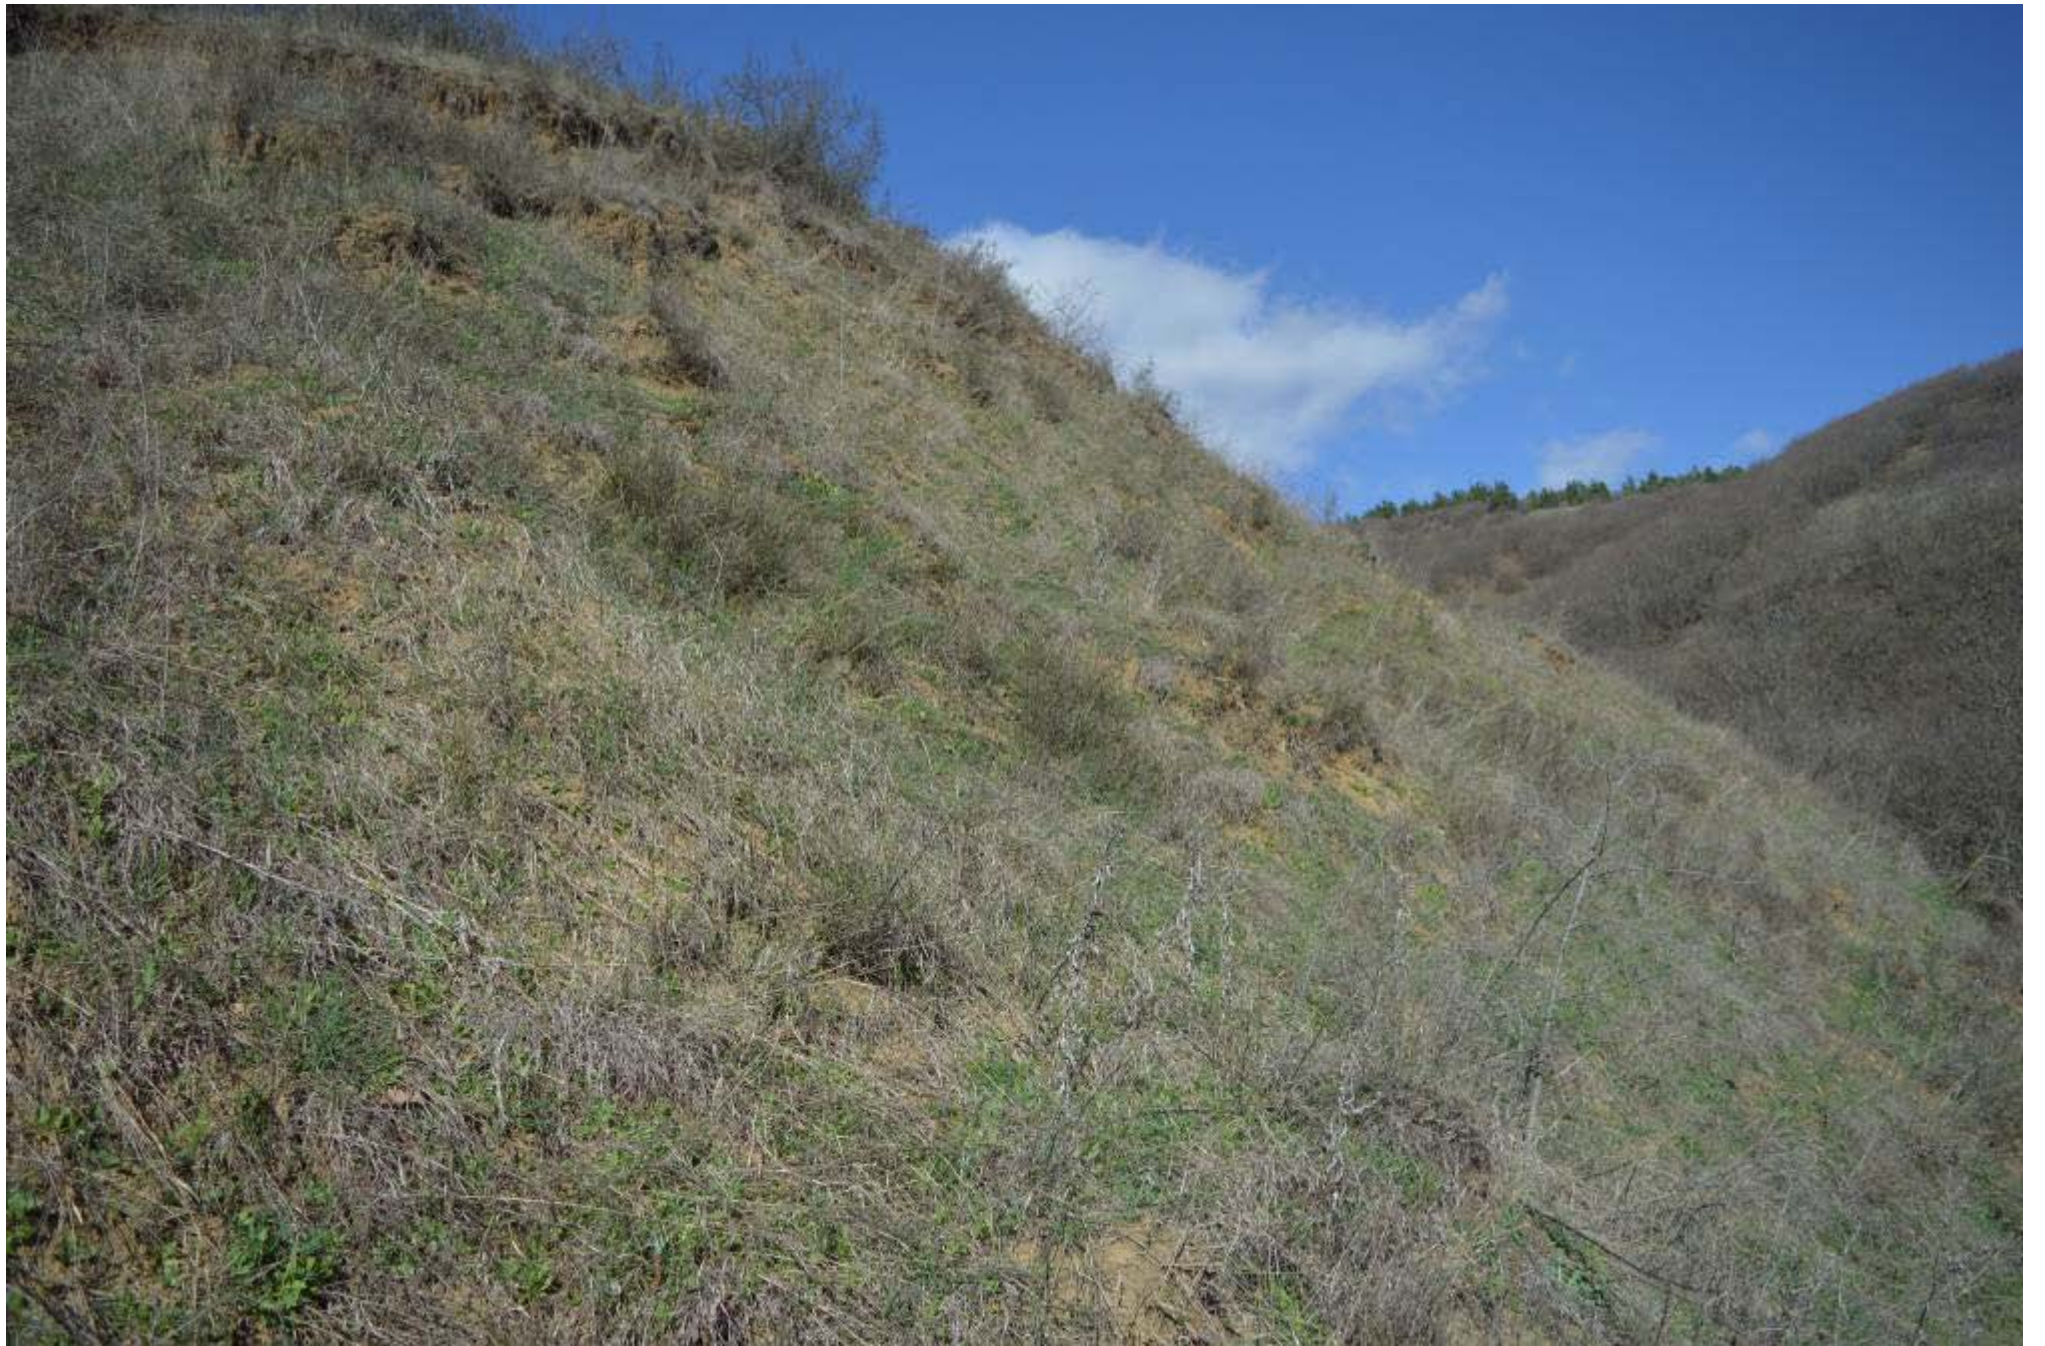
1	მეწყერის № რუკაზე	№ 350
2	ადგილმდებარეობა	ადგილის კოორდინატი: X-494874; Y-4621343. მდებარეობს მდ. თეთრიხევის მარჯვენა შენაკადის მარცხენა ბორტზე.
3	მეწყერული ფერდის გენეზისი და რელიეფის ხასიათი	ეროზიულ-დენუდაციური გენეზისის მეწყერული ფერდის ექსპოზიცია სამხრეთ-აღმოსავლური, ქანობით 40°-მდე.
4	მეწყერული ფერდის გეოლოგიური აგებულება	მეწყერული ფერდის გეოლოგიურ აგებულებაში მონაწილეობენ საყარაულოს წყების (N <sub>1</sub> <sup>1sc</sup> ) ნალექები, ლითოლოგიურად წარმოდგენილი კვარც-არკოზული ქვიშაქვებით თიხებისა და მიკროკონგლომერატების შუაშრეებით.
5	მეწყერული ფერდის ჰიდროგეოლოგიური პირობები	წყლის გამოსავლები არ ფიქსირდება.
6	მეწყერის მდებარეობა ფერდობის ბაზისის მიმართებით	მეწყერი მოიცავს ფერდობის ქვედა ნაწილს და მისი ბაზისი ხევის ძირია.
7	მეწყერული სხეულის საერთო დახასიათება	მეწყერის ფართობი -0.4 ჰა, სიგრძე- 60მ, ხოლო სიგანე- 85მ.
8	მეწყერული სხეულის ამგები ქანები (გეოლოგიური ინდექსი) და მათი საინჟინრო გეოლოგიური დახასიათება	მეწყერი განვითარებულია მეოთხეული ასაკის ნალექებში.

9	მეწყერის ტიპი და მისი სიღრმე	სანაპირო-კლიმატოგენური, ცოცვითი ტიპის მეწყერი, სიმძლავრე 3 მ-მდე.
10	შედარებითი ასაკი და მეწყერის აქტიურობის ხარისხი	მეწყერი თანამედროვეა, აქტიური წელი დინამიკით.
11	მეწყერის წარმოშობის მიზეზები	მეწყერის წარმოშობის მიზეზი გეოლოგიურ-გეომორფოლოგიურია.
12	მეწყერის მიერ გამოწვეული ზარალი და საშიშროების რისკი	მისგან გამოწვეული ზარალი უმნიშვნელოა, საშიშროების რისკი დაბალი.
13	მეწყერის მიმდებარე ფერდობების მდგრადობის დახასიათება	მეწყერის მიმდებარე ფერდობები არამდგრადია.
14	მეწყერული სხეულისა და მიმდებარე ფერდობების მდგრადობის ღონისძიებების უზრუნველყოფა	ამ ეტაპზე მეწყერსაწინააღმდეგო ღონისძიებების გატარებას არ საჭიროებს.
