# მეწყრის ფურცელი № 1

თარიღი: 27.11.2017 ბაკურ ჯინორია, გიორგი გაფრინდაშვილი

1	მეწყრის # რუკაზე	1
2	ადგილმდებარეობა	X-491381, Y-4623485 მდ. კვირიკობის ხევის მარცხენა უსახელო შენაკადის მარცხენა ფერდობი
3	მეწყრული ფერდობის გენეზისი და რელიეფის ხასიათი	ჩრდილოური ექსპოზიციის 25-30° დახრილობის, ჩრდილოეთ ექსპოზიციის ფერდობი
4	მეწყრული ფერდობის გეოლოგიური აგებულება	მეწყრის ფერდობის გეოლოგიურ აგებულებაში მონაწილეობენ ქვედა მიოცენური ასაკის, კოწახურის იარუსის ნალექებით (N <sub>1</sub> <sup>1</sup> cz), რომლებიც წარმოდგენილია მუქი, თხელშრეებრივი თიხებით და ქვიშაქვებით
5	მეწყრული ფერდობის ჰიდროგეოლოგიური პირობები	ზედაპირზე გრუნტის წყლების გამოსავლები არ ფიქსირდება.
6	მეწყრის ბაზისის მდებარეობა ფერდობთან მიმართებაში	მეწყრის ბაზისი არის ხეობის კალაპოტი
7	მეწყრული სხეულის საერთო დახასიათება	მეწყრის სიგრძე: 15 მ სიგანე: 10 მ ფართობი: 0.054 ჰა. მეწყრულ სხეულზე ფიქსირდება ძირითადი ქანების გამოსავლები. ხეობის ძირი დაფარულია ხე-მცენარეულობით. მიმდებარე ფერდობები და ხეობის დიდი ნაწილი მეწყრულია.

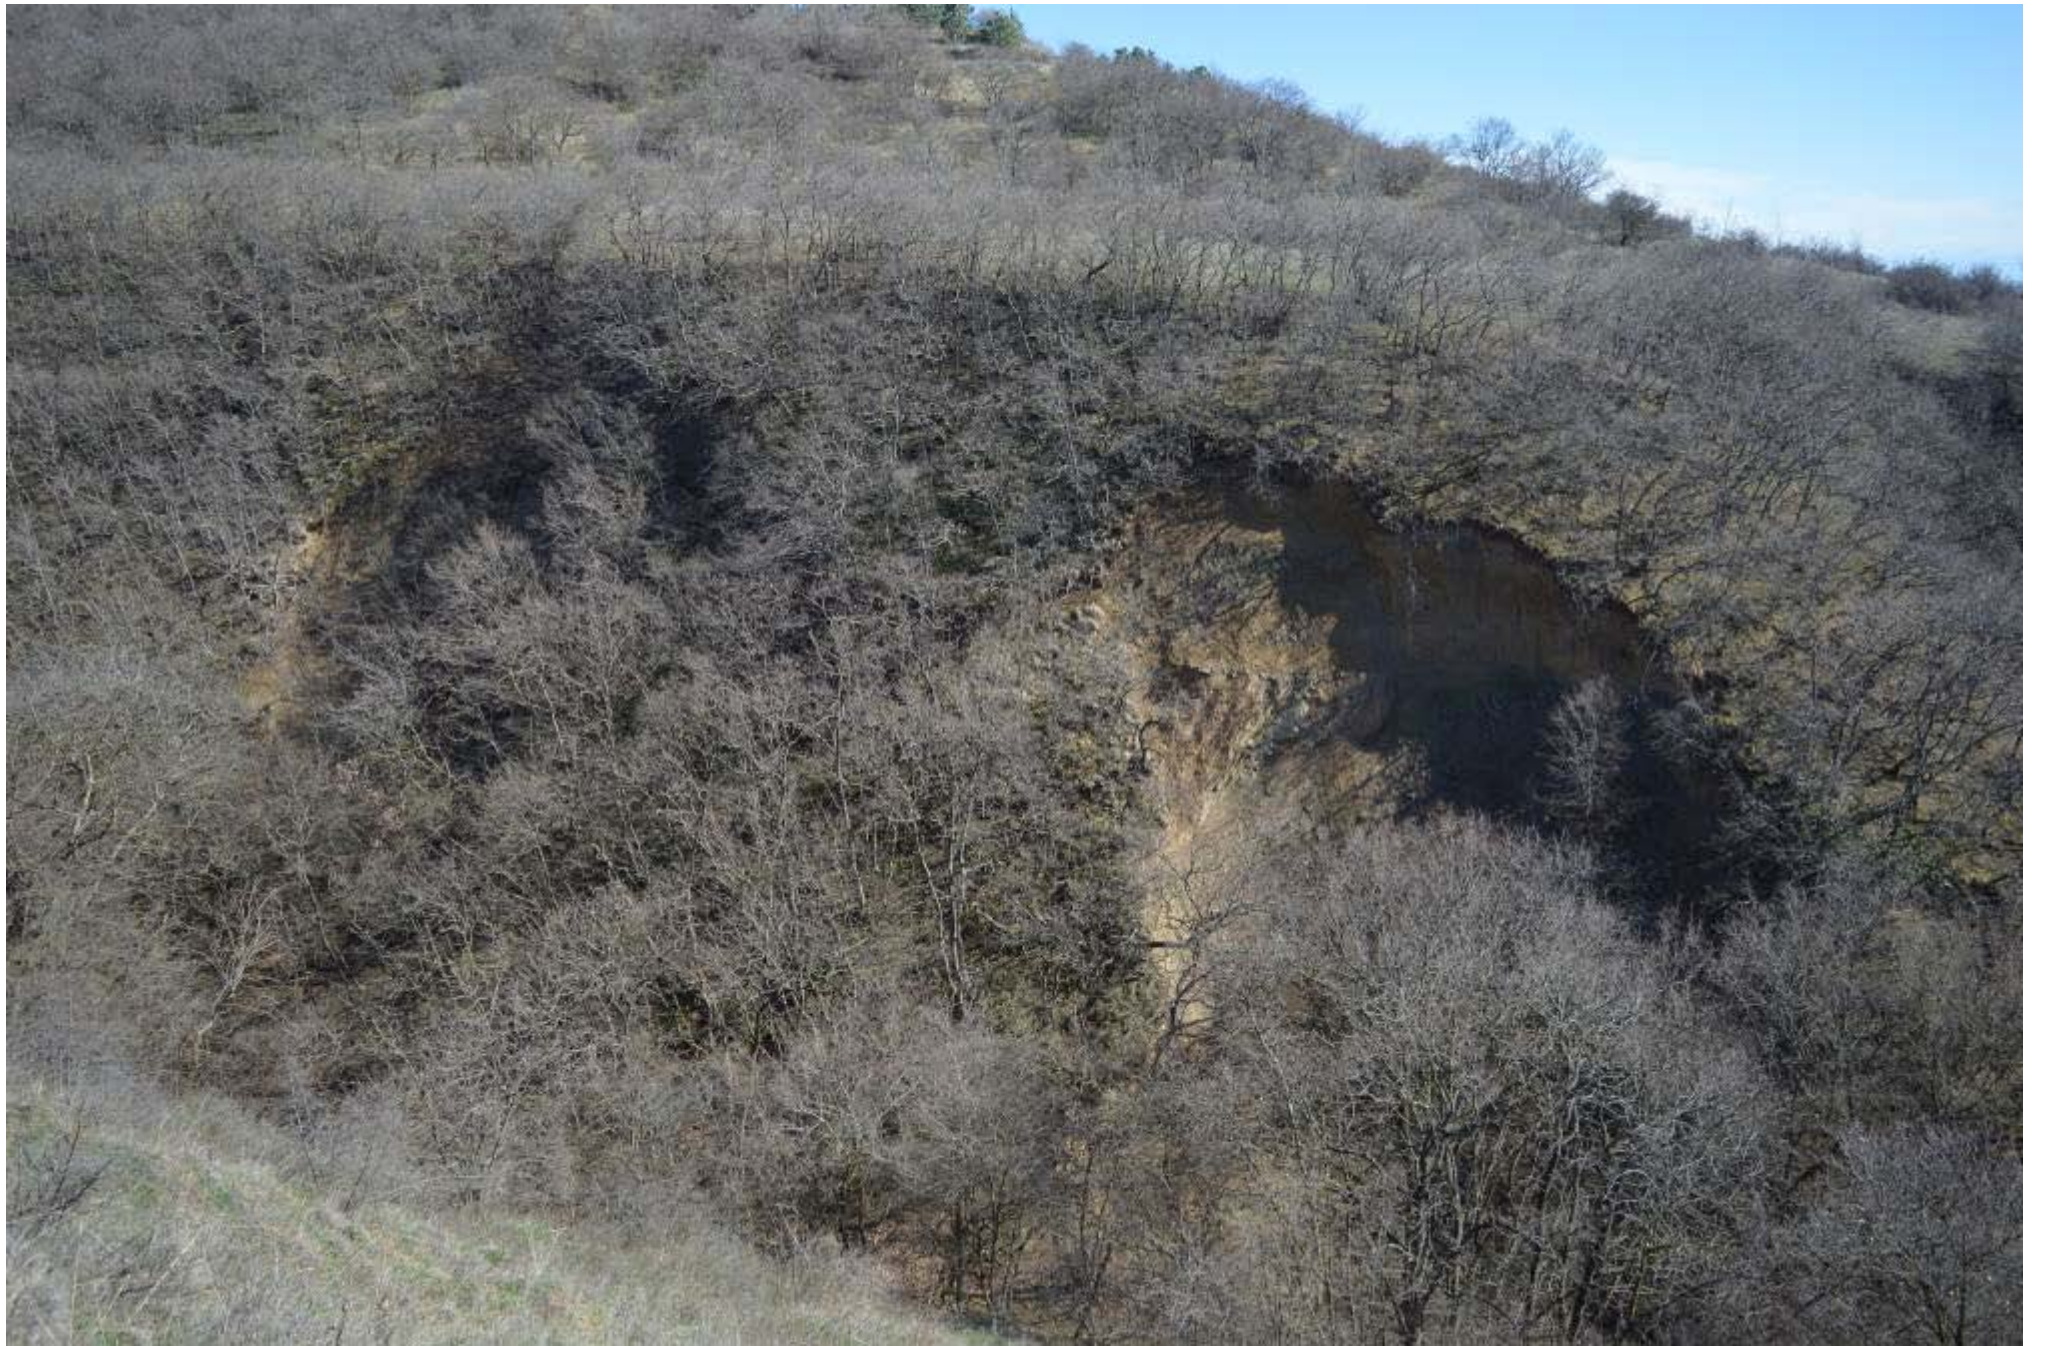
1	მეწყერის № რუკაზე	№ 352
2	ადგილმდებარეობა	ადგილის კოორდინატი: X-494758; Y-4621270. მდებარეობს მდ. თეთრიხევის მარცხენა შენაკადის მარცხენა ბორტზე.
3	მეწყერული ფერდის გენეზისი და რელიეფის ხასიათი	ეროზიულ-დენუდაციური გენეზისის მეწყერული ფერდის ექსპოზიცია ჩრდილო-დასავლურია, ქანობით 35°-მდე.
4	მეწყერული ფერდის გეოლოგიური აგებულება	მეწყერული ფერდის გეოლოგიურ აგებულებაში მონაწილეობენ საყარაულოს წყების (N1 <sup>1sc</sup> ) ნალექები, ლითოლოგიურად წარმოდგენილი კვარც-არკოზული ქვიშაქვებით თიხებისა და მიკროკონგლომერატების შუაშრეებით.
5	მეწყერული ფერდის ჰიდროგეოლოგიური პირობები	წყლის გამოსავლები არ ფიქსირდება.
6	მეწყერის მდებარეობა ფერდობის ბაზისის მიმართებით	მეწყერი მოიცავს ფერდობის ქვედა ნაწილს და მისი ბაზისი ხევის ძირია.
7	მეწყერული სხეულის საერთო დახასიათება	მეწყერის ფართობი - 0.04ჰა, სიგრძე- 25მ, ხოლო სიგანე- 20მ. ფიქსირდება ძირითადების გამოსავლებიც.
8	მეწყერული სხეულის აგებები ქანები (გეოლოგიური ინდექსი) და მათი საინჟინრო გეოლოგიური დახასიათება	მეწყერი განვითარებულია მეოთხეული ასაკის ნალექებში.

9	მეწყერის ტიპი და მისი სიღრმე	სანაპირო-კლიმატოგენური, ჩამოქცევითი ტიპის მეწყერი, სიმძლავრე 4 მ-მდე.
10	შედარებითი ასაკი და მეწყერის აქტიურობის ხარისხი	მეწყერი თანამედროვეა, აქტიური წელი დინამიკით.
11	მეწყერის წარმოშობის მიზეზები	მეწყერის წარმოშობის მიზეზი გეოლოგიურ-გეომორფოლოგიურია.
12	მეწყერის მიერ გამოწვეული ზარალი და საშიშროების რისკი	აზიანებს ხემცენარეულობას, საშიშროების რისკი დაბალი.
13	მეწყერის მიმდებარე ფერდობების მდგრადობის დახასიათება	მეწყერის მიმდებარე ფერდობები არამდგრადია.
14	მეწყერული სხეულისა და მიმდებარე ფერდობების მდგრადობის ღონისძიებების უზრუნველყოფა	ამ ეტაპზე მეწყერსაწინააღმდეგო ღონისძიებების გატარებას არ საჭიროებს.

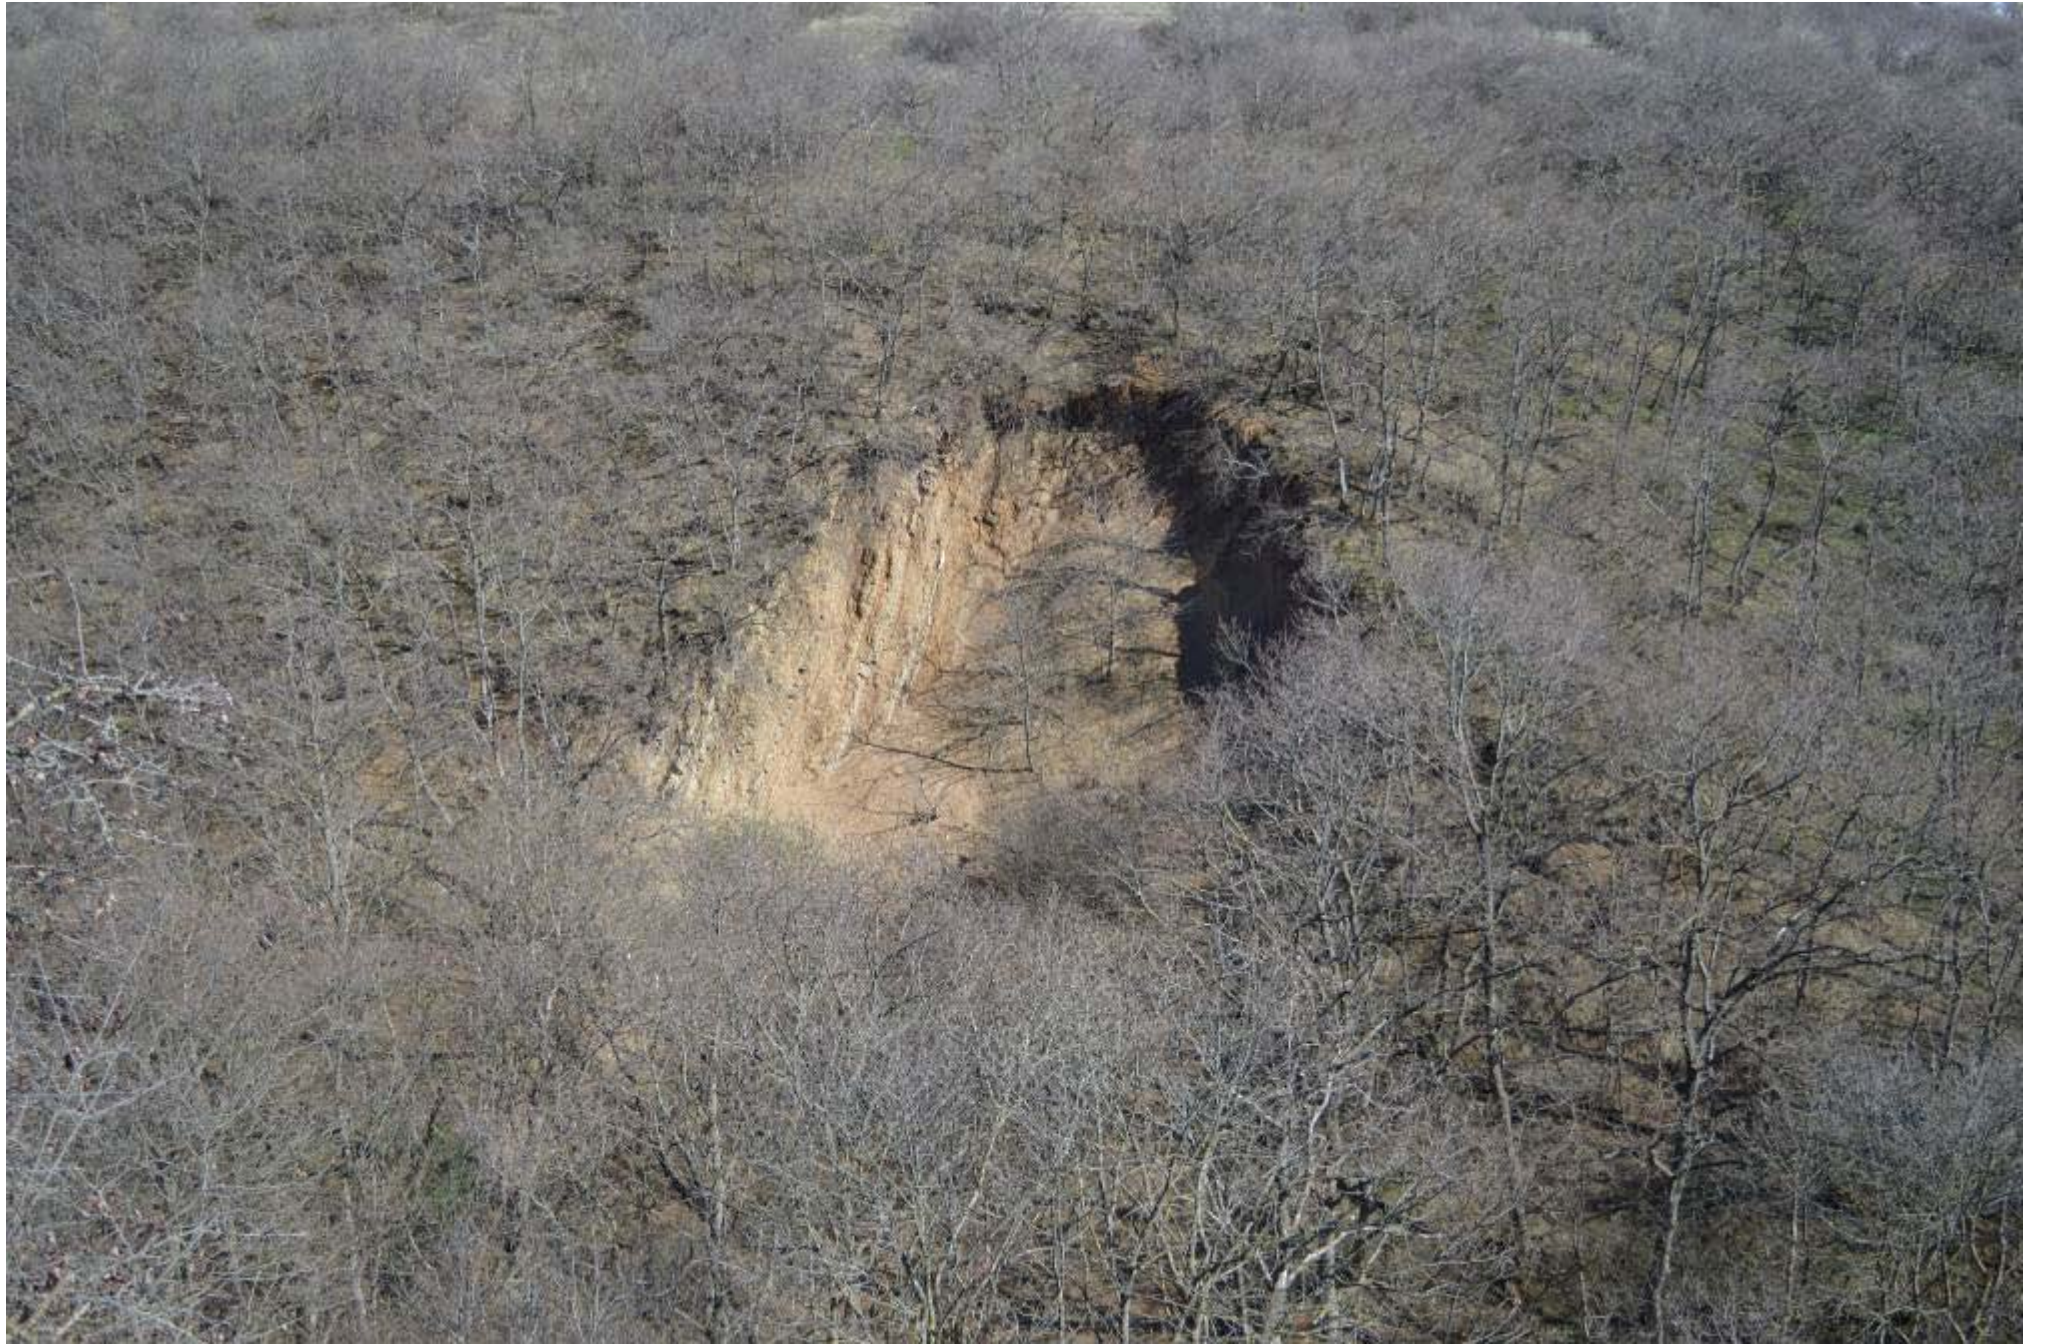
1	მეწყერის № რუკაზე	№ 353
2	ადგილმდებარეობა	ადგილის კოორდინატი: X-494669; Y-4621164. მდებარეობს მდ. თეთრიხევის მარცხენა შენაკადის მარცხენა ბორტზე.
3	მეწყერული ფერდის გენეზისი და რელიეფის ხასიათი	ეროზიულ-დენუდაციური გენეზისის მეწყერული ფერდის ექსპოზიცია ჩრდილო-დასავლურია, ქანობით 35-40°.
4	მეწყერული ფერდის გეოლოგიური აგებულება	მეწყერული ფერდის გეოლოგიურ აგებულებაში მონაწილეობენ საყარაულოს წყების (N1 <sup>1sc</sup> ) ნალექები, ლითოლოგიურად წარმოდგენილი კვარც-არკოზული ქვიშაქვებით თიხებისა და მიკროკონგლომერატების შუაშრეებით.
5	მეწყერული ფერდის ჰიდროგეოლოგიური პირობები	წყლის გამოსავლები არ ფიქსირდება.
6	მეწყერის მდებარეობა ფერდობის ბაზისის მიმართებით	მეწყერი მოიცავს ფერდობის შუა და ქვედა ნაწილს.
7	მეწყერული სხეულის საერთო დახასიათება	მეწყერის ფართობი -0.02 ჰა, სიგრძე- 5მ, ხოლო სიგანე- 10მ.
8	მეწყერული სხეულის აგებები ქანები (გეოლოგიური ინდექსი) და მათი საინჟინრო გეოლოგიური დახასიათება	მეწყერი განვითარებულია მეოთხეული ასაკის ნალექებში.

9	მეწყერის ტიპი და მისი სიღრმე	სანაპირო-კლიმატოგენური, ჩამოქცევითი ტიპის მეწყერი, სიმძლავრე 2.5 მ-მდე.
10	შედარებითი ასაკი და მეწყერის აქტიურობის ხარისხი	მეწყერი თანამედროვეა, აქტიური წელი დინამიკით.
11	მეწყერის წარმოშობის მიზეზები	მეწყერის წარმოშობის მიზეზი გეოლოგიურ-გეომორფოლოგიურია.
12	მეწყერის მიერ გამოწვეული ზარალი და საშიშროების რისკი	აზიანებს ხემცენარეულობას, საშიშროების რისკი დაბალი.
13	მეწყერის მიმდებარე ფერდობების მდგრადობის დახასიათება	მეწყერის მიმდებარე ფერდობები არამდგრადია.
14	მეწყერული სხეულისა და მიმდებარე ფერდობების მდგრადობის ღონისძიებების უზრუნველყოფა	ამ ეტაპზე მეწყერსაწინააღმდეგო ღონისძიებების გატარებას არ საჭიროებს.

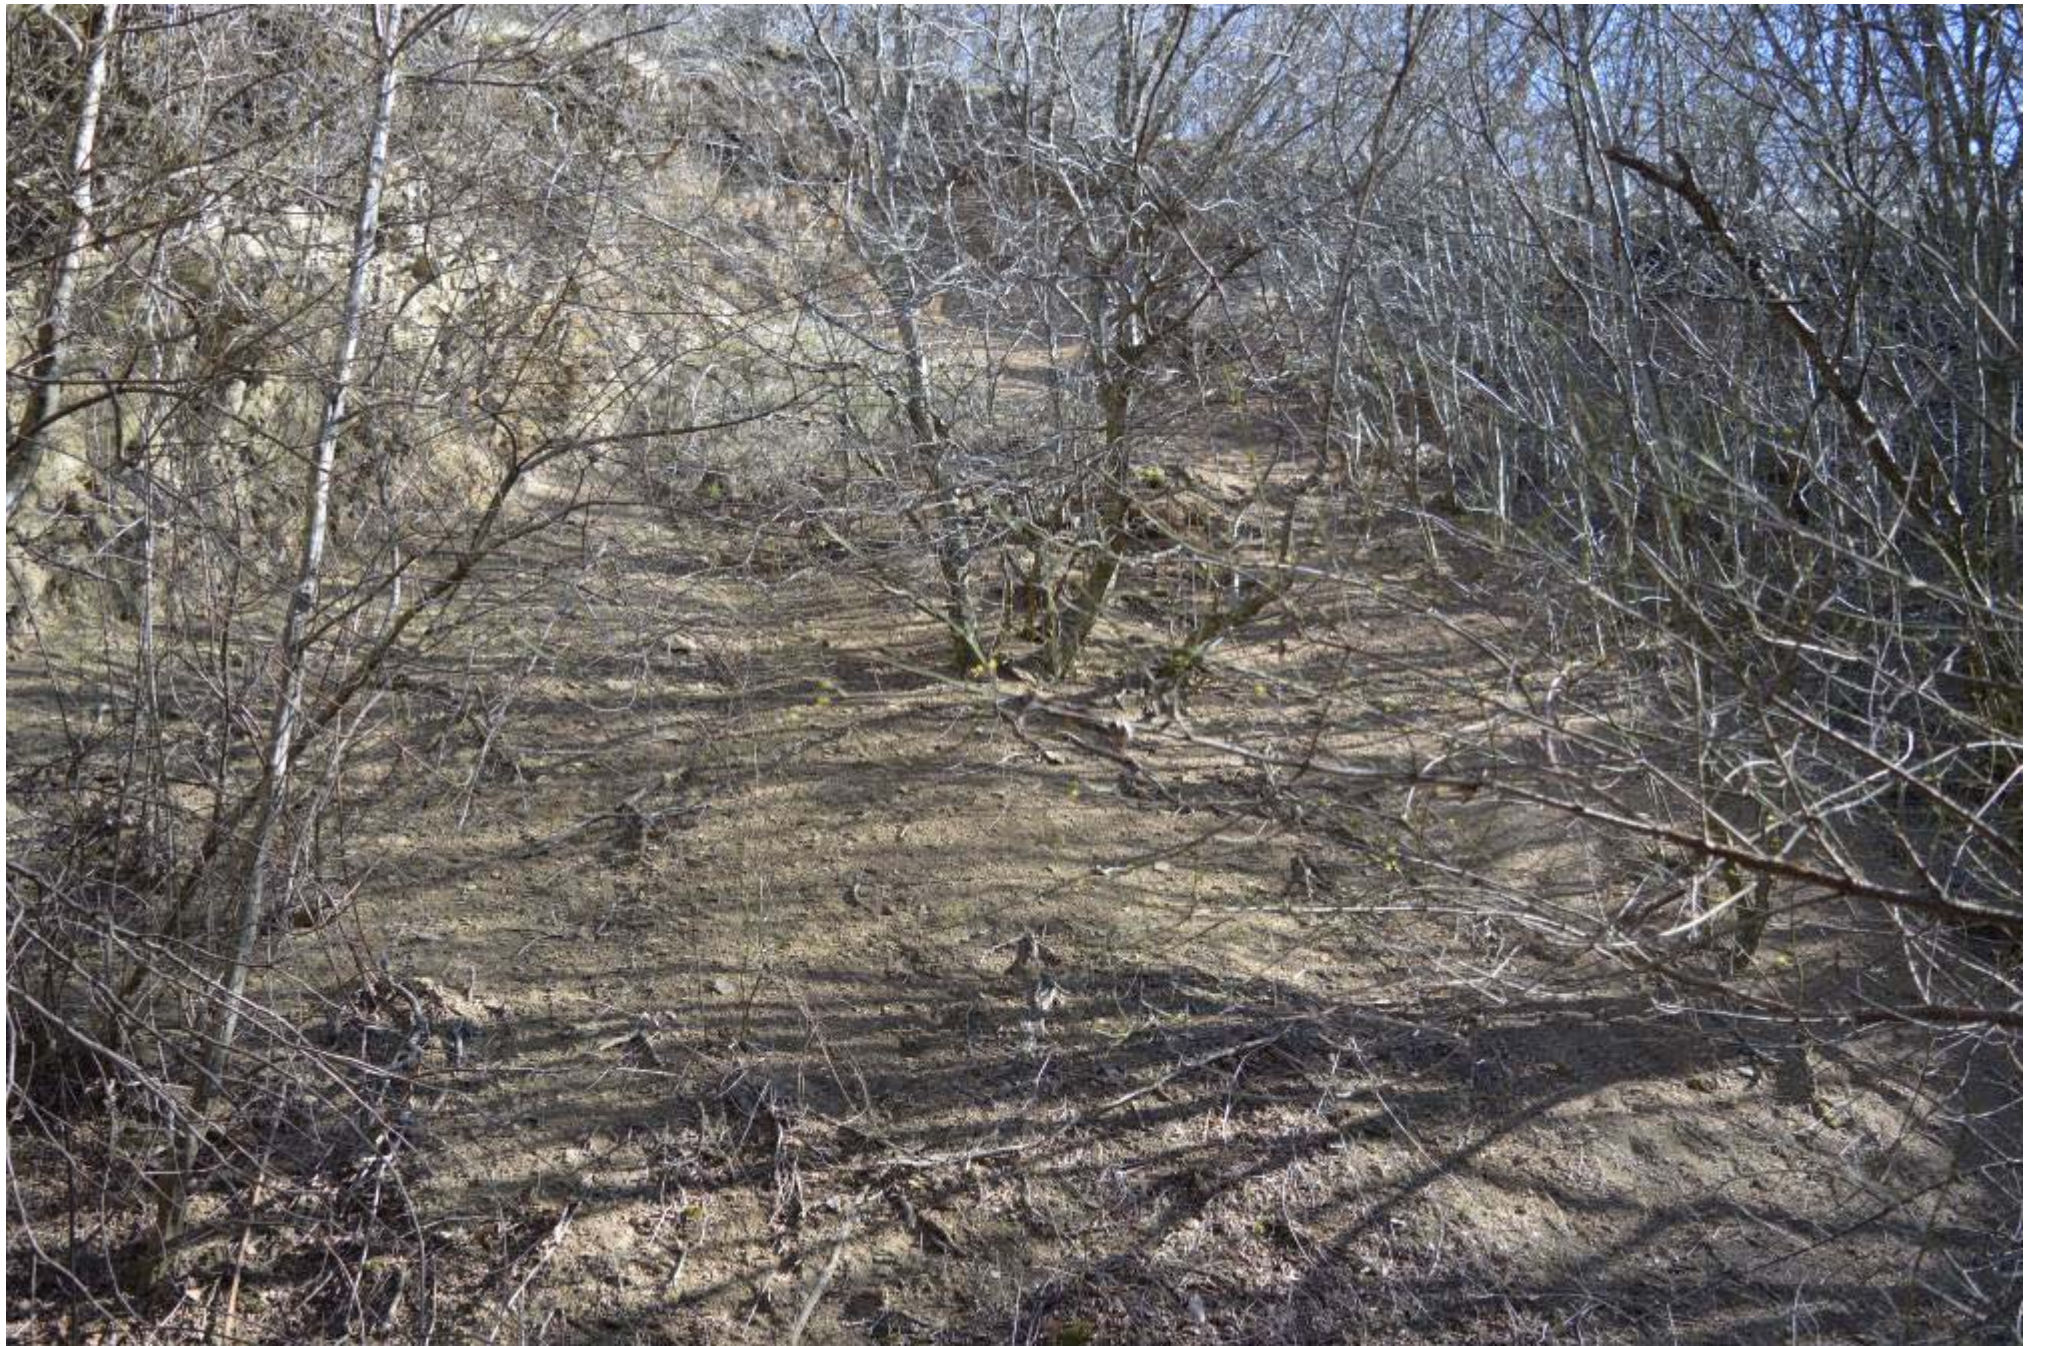
1	მეწყრის № რუკაზე	№ 354
2	ადგილმდებარეობა	ადგილის კოორდინატი: X-494636; Y-4621135. მდებარეობს მდ. თეთრიხევის მარცხენა შენაკადის მარცხენა ბორტზე.
3	მეწყრული ფერდის გენეზისი და რელიეფის ხასიათი	ეროზიულ-დენუდაციური გენეზისის მეწყრული ფერდის ექსპოზიცია ჩრდილო-დასავლურია, ქანობით 35-40°.
4	მეწყრული ფერდის გეოლოგიური აგებულება	მეწყრული ფერდის გეოლოგიურ აგებულებაში მონაწილეობენ საყარაულოს წყების (N1 <sup>1sc</sup> ) ნალექები, ლითოლოგიურად წარმოდგენილი კვარც-არკოზული ქვიშაქვებით თიხებისა და მიკროკონგლომერატების შუაშრეებით.
5	მეწყრული ფერდის ჰიდროგეოლოგიური პირობები	წყლის გამოსავლები არ ფიქსირდება.
6	მეწყრის მდებარეობა ფერდობის ბაზისის მიმართებით	მეწყერი მოიცავს ფერდობის ქვედა ნაწილს და მისი ბაზისი ხევის ძირია.
7	მეწყრული სხეულის საერთო დახასიათება	მეწყრის ფართობი - 0.02ჰა, სიგრძე- 2მ, ხოლო სიგანე- 15მ. მეწყრული სხეული დაფარულია ხე-მცენარეულობით. ფიქსირდება ძირითადების გამოსავლობი.
8	მეწყრული სხეულის ამგები ქანები (გეოლოგიური ინდექსი) და მათი საინჟინრო გეოლოგიური დახასიათება	მეწყერი განვითარებულია მეოთხეული ასაკის ნალექებში.

9	მეწყის ტიპი და მისი სიღრმე	სანაპირო-კლიმატოგენური, ჩამოქცევითი ტიპის მეწყერი, სიმძლავრე 1.5 მ-მდე.
10	შედარებითი ასაკი და მეწყრის აქტიურობის ხარისხი	მეწყერი თანამედროვეა, აქტიური ნელი დინამიკით.
11	მეწყრის წარმოშობის მიზეზები	მეწყრის წარმოშობის მიზეზი გეოლოგიურ-გეომორფოლოგიურია.
12	მეწყრის მიერ გამოწვეული ზარალი და საშიშროების რისკი	აზიანებს ხემცენარეულობას, საშიშროების რისკი დაბალი.
13	მეწყრის მიმდებარე ფერდობების მდგრადობის დახასიათება	მეწყრის მიმდებარე ფერდობები არამდგრადია.
14	მეწყრული სხეულისა და მიმდებარე ფერდობების მდგრადობის ღონისძიებების უზრუნველყოფა	ამ ეტაპზე მეწყერსაწინააღმდეგო ღონისძიებების გატარებას არ საჭიროებს.

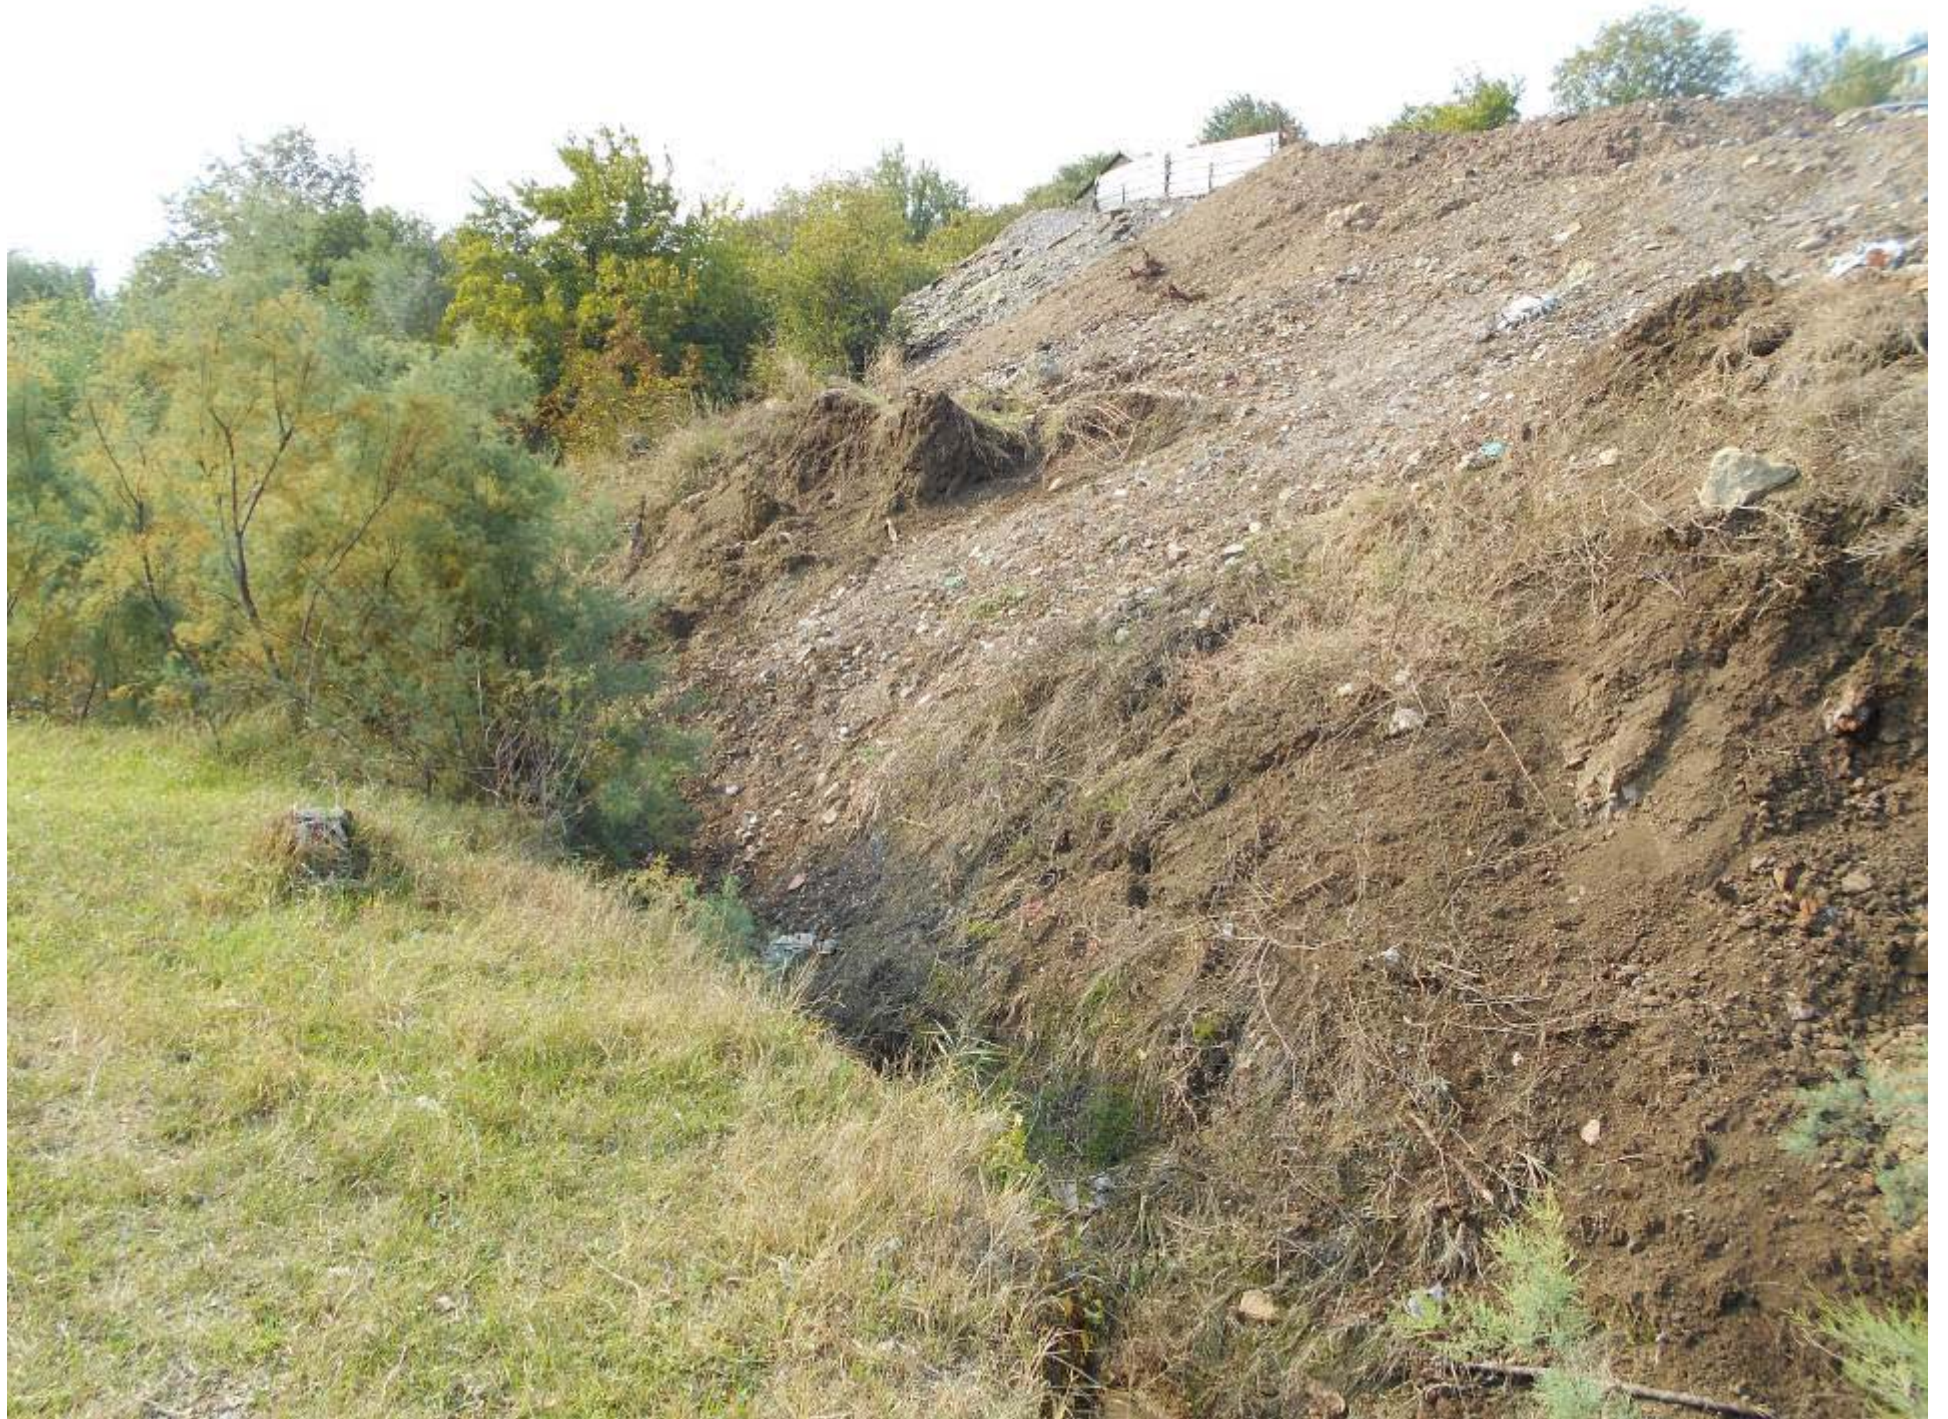
1	მეწყრის № რუკაზე	N359
2	ადგილმდებარეობა	კოორდინატი: X-486960; Y-4628169. მდ. ხევძმარის მარჯვენა ფერდი.
3	მეწყრული ფერდის გენეზისი და რელიეფის ხასიათი	სამხრეთ-აღმოსავლური ექსპოზიციის ეროზიულ-დენუდაციური 4-8 <sup>0</sup> -იანი დახრილობის ფერდობი.
4	მეწყრული ფერდის გეოლოგიური აგებულება	გეოლოგიურად აგებულია შუა მიოცენური ჩოკრაკული სართულით, წარმოდგენილი თიხებით, მერგლებით, ქვიშაქვებითა და კონგლომერატებით.
5	მეწყრული ფერდის ჰიდროგეოლოგიური პირობები	გრუნტის წყლების გამოსავლები არ ფიქსირდება.
6	მეწყრის მდებარეობა ფერდობის ბაზისის მიმართებით	მეწყრული სხელი მოცავს მდინარე ხევძმარის მარცხენა ფერდობის ქვედა ნაწილს, რომლის ბაზისსაც წარმოადგენს მდინარის კალაპოტი.
7	მეწყრული სხელის საერთო დახასიათება	სიგრძე 125 მ, სიგანე 40 მ, ფართობი 0.5 ჰა. მოწყვეტის წარბის სიმაღლე 2-3 მ, ზედაპირი მოსწორებული. განსაკუთრებით კარგად გამოხატულია მარჯვენა ბორტი, რომლისაც მიუყვება შიდასაუბნო საავტომობილო გზა. მოწყვეტის წარბთან მდებარეობს საცხოვრებელი სახლი. ზედაპირზე მიმდინარეობს საცხოვრებელი სახლების გაშენება, ბაზისთან მდინარის კალაპოტში კი საამშენებლო ნარჩენების ჩაყრა და სხელის კიდევ უფრო დამძიმება. ჭარბი ნაკადების დროს შესაძლებელია ენური ნაწილის გარეცხვა, რამაც შესაძლებელია პროვოცირება გაუწიოს მეწყრის გააქტირებას. შესაძლებელია რეგრესიული განვითარება.

8	მეწყრული სხელის ამგები ქანები (გეოლოგიური ინდექსი) და მათი საინჟინრო გეოლოგიური დახასიათება	მეწყრული სხელი განვითარებულია ფერდობულ ნალექებში - თიხა-თიხნარებში.
9	მეწყრის ტიპი და მისი სიღრმე	სანაპირო ტიპის, 3-4 მ სიმძლავრის.
10	შედარებითი ასაკი და მეწყრის აქტიურობის ხარისხი	თანამედროვე, ამჟამად სტაბილიზაციის პროცესშია შუა და ზედა ნაწილი, ხოლო ბაზისთან შეინიშნება მეწყრული ძვრების ნიშნები.
11	მეწყრის წარმოშობის მიზეზები	გვერდითი ეროზია, გეოლოგიური აგებულება.
12	მეწყრის მიერ გამოწვეული ზარალი და საშიშროების რისკი	საფრთხეს უქმნის საცხოვრებელ სახლებს და შიდა საავტომობილო გზას. ამჟამად საშუალო.
13	მეწყრის მიმდებარე ფერდობების მდგრადობის დახასიათება	მიმდებარე ფერდობები სტაბილურია.
14	მეწყრული სხელისა და მიმდებარე ფერდობების მდგრადობის ღონისძიებების უზრუნველყოფა	ბაზისთან ნარჩენების ჩაყრის კატეგორიული აკრძალვა,

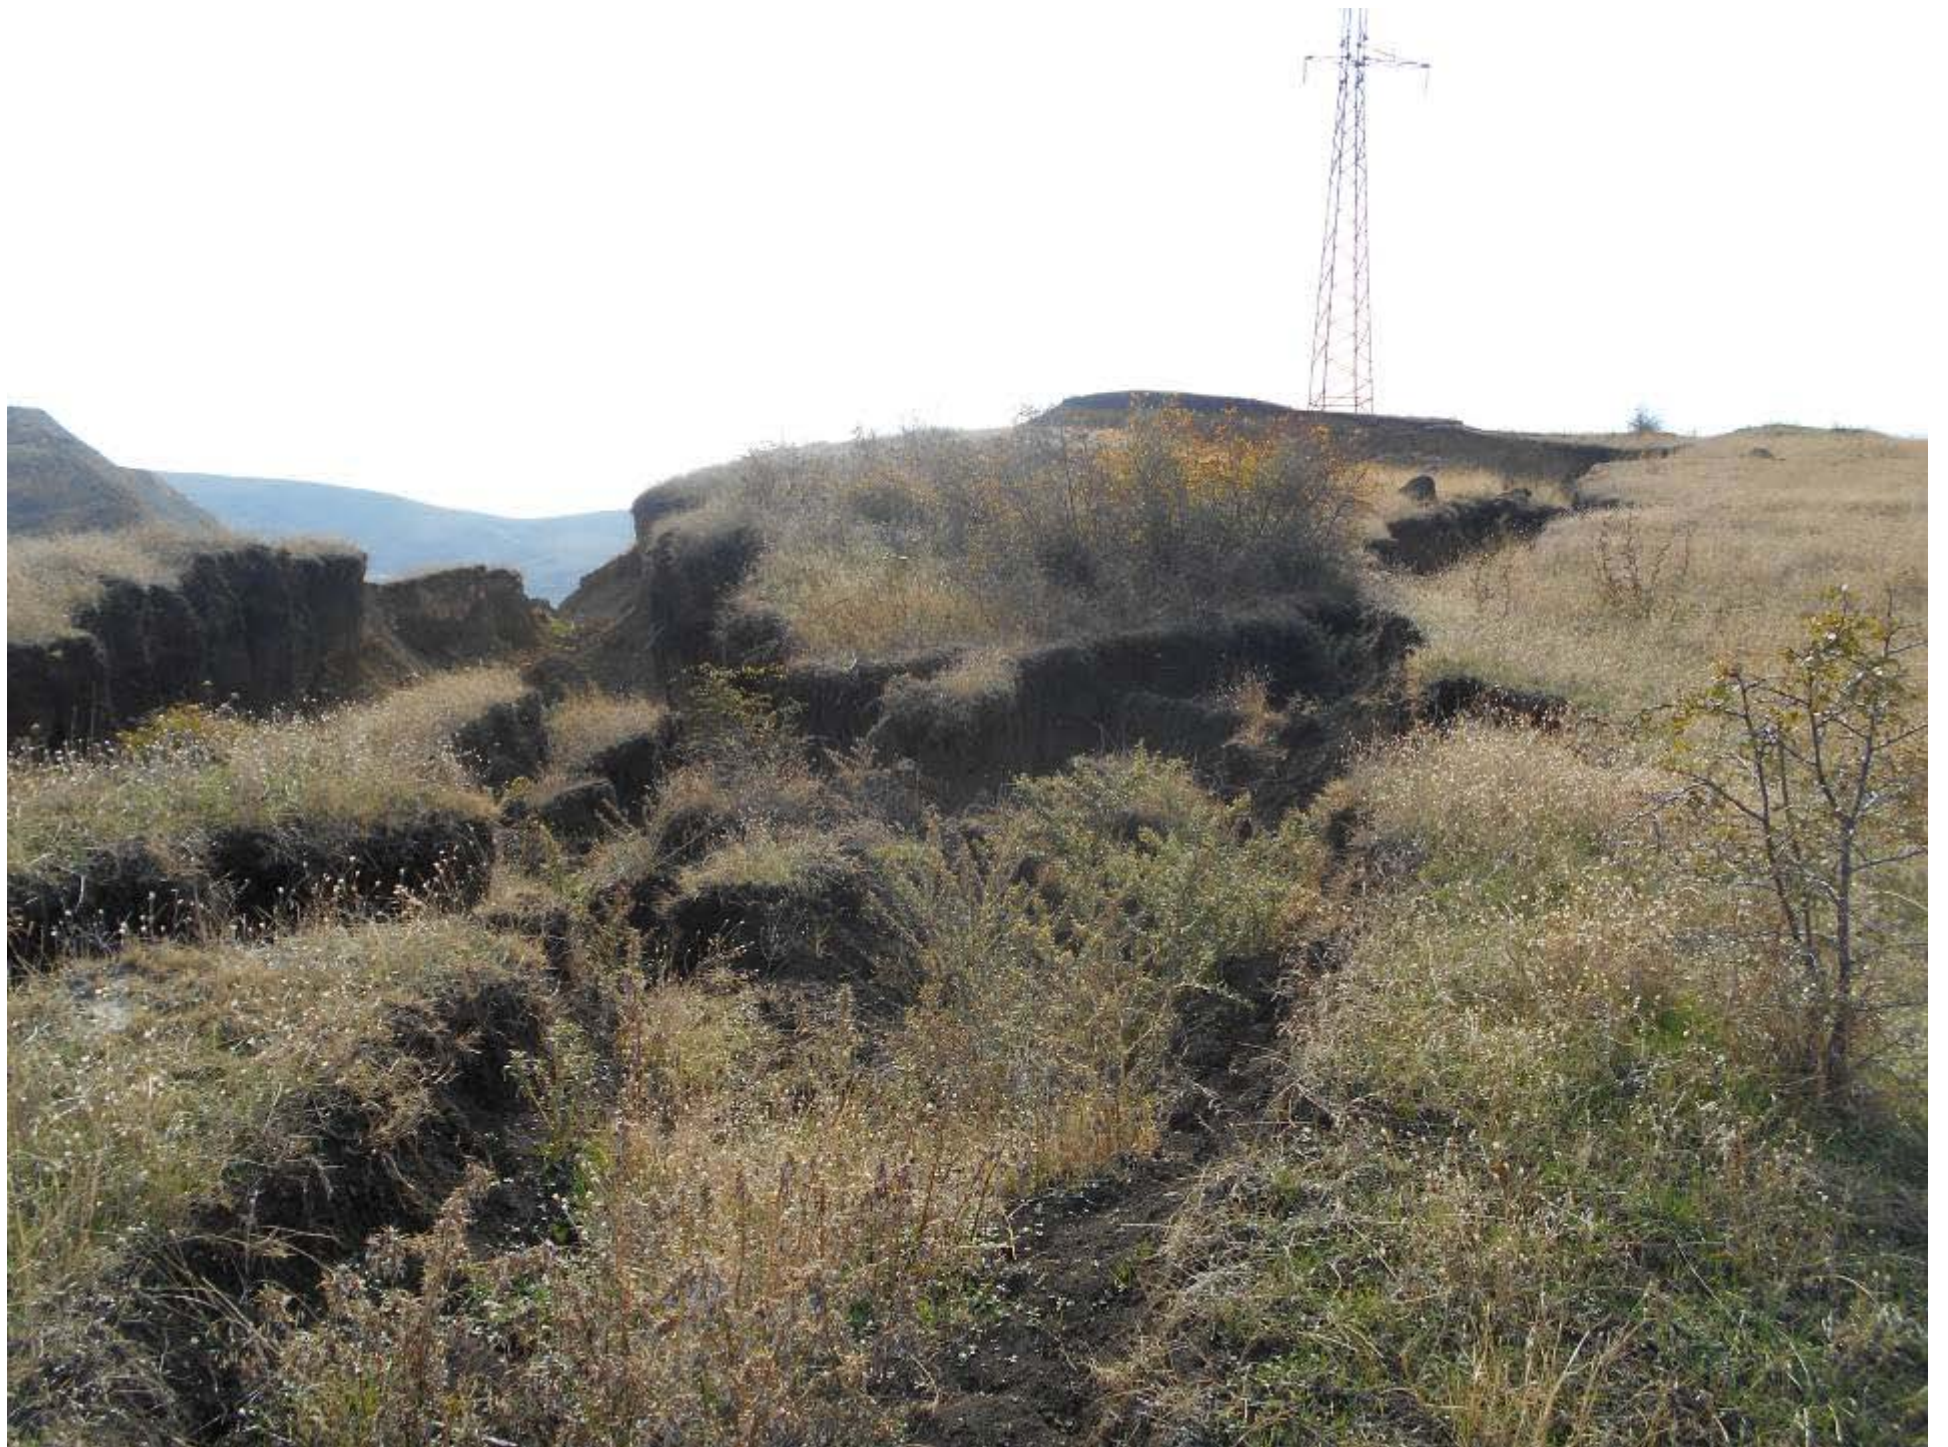
1	მეწყრის № რუკაზე	N360
2	ადგილმდებარეობა	კოორდინატი: X-488821; Y-4626316. მდ. ხევძმარის მარცხენა შენაკადის მარცხენა ფერდი.
3	მეწყრული ფერდის გენეზისი და რელიეფის ხასიათი	ჩრდილო-აღმოსავლური ექსპოზიციის ეროზიულ-დენუდაციური 8-12 <sup>0</sup> -იანი დახრილობის ფერდობი.
4	მეწყრული ფერდის გეოლოგიური აგებულება	გეოლოგიურად აგებულია შუა მიოცენური ყარაგანული სართულით, წარმოდგენილი ქვიშა-თიხიანი ქანებით მერგელების შუაშრეებით.
5	მეწყრული ფერდის ჰიდროგეოლოგიური პირობები	მეწყრულ ფერდზე გრუნტის წყლების გამოსავლები არ ფიქსირდება.
6	მეწყრის მდებარეობა ფერდობის ბაზისის მიმართებით	მეწყრული ფერდი მოიცავს მარცხენა ფერდის შუა და ზედა ნაწილს, ბაზისი რკინიგზის ვაკისი.
7	მეწყრული სხეულის საერთო დახასიათება	სიგრძე 150 მ, სიგანე 130 მ, ფართობი 2 ჰა. ძირითადად გააქტიურებულია მეწყრული სხეულის სამხრეთ-აღმოსავლური ნაწილი, სადაც დაზიანებულ-დამეწყრილია რკინიგზის თაროს მიმდებარედ არსებული სამი ტერასული საფეხური, ხოლო მეწყრული გრუნტები ფიქსირდება თაროზე. მოწყვეტის წარბადან 10-12 მეტრში მდებარეობს მაღალი ძაბვის ანძა, რომელსაც მეწყრის რეგრესიულმა განვითარებამ შესაძლებელია საფრთხე შეუქმნას.

8	მეწყრული სხეულის ამგები ქანები (გეოლოგიური ინდექსი) და მათი საინჟინრო გეოლოგიური დახასიათება	მეწყრული სხეული განვითარებულია დელუვიურ მოყავისფრო თიხა-თიხნაროვან ნალექებში და მასში ვიწრო ზოლად ფიქსირდება ძირითადი ქანები, ქვიშაქვების სახით.
9	მეწყრის ტიპი და მისი სიღრმე	ანთროპოგენური, სავარაუდო სიმძლავრე 6-8 მ.
10	შედარებითი ასაკი და მეწყრის აქტიურობის ხარისხი	თანამედროვე, აქტიური.
11	მეწყრის წარმოშობის მიზეზები	ანთროპოგენური, ადამიანის საქმიანობა.
12	მეწყრის მიერ გამოწვეული ზარალი და საშიშროების რისკი	აზიანებს რკინიგზის მიმდებარე ტერასულ საფეხურებს და შესაძლებელია საფრთხე შეუქმნას მაღალი ძაბვის ანძას. საშიშროების რისკი მაღალი.
13	მეწყრის მიმდებარე ფერდობების მდგრადობის დახასიათება	მიმდებარე ფერდობები სტაბილურია.
14	მეწყრული სხეულისა და მიმდებარე ფერდობების მდგრადობის ღონისძიებების უზრუნველყოფა	ზედაპირის დატერასება შედარებით დაბალი ქანობების დაჭერით.

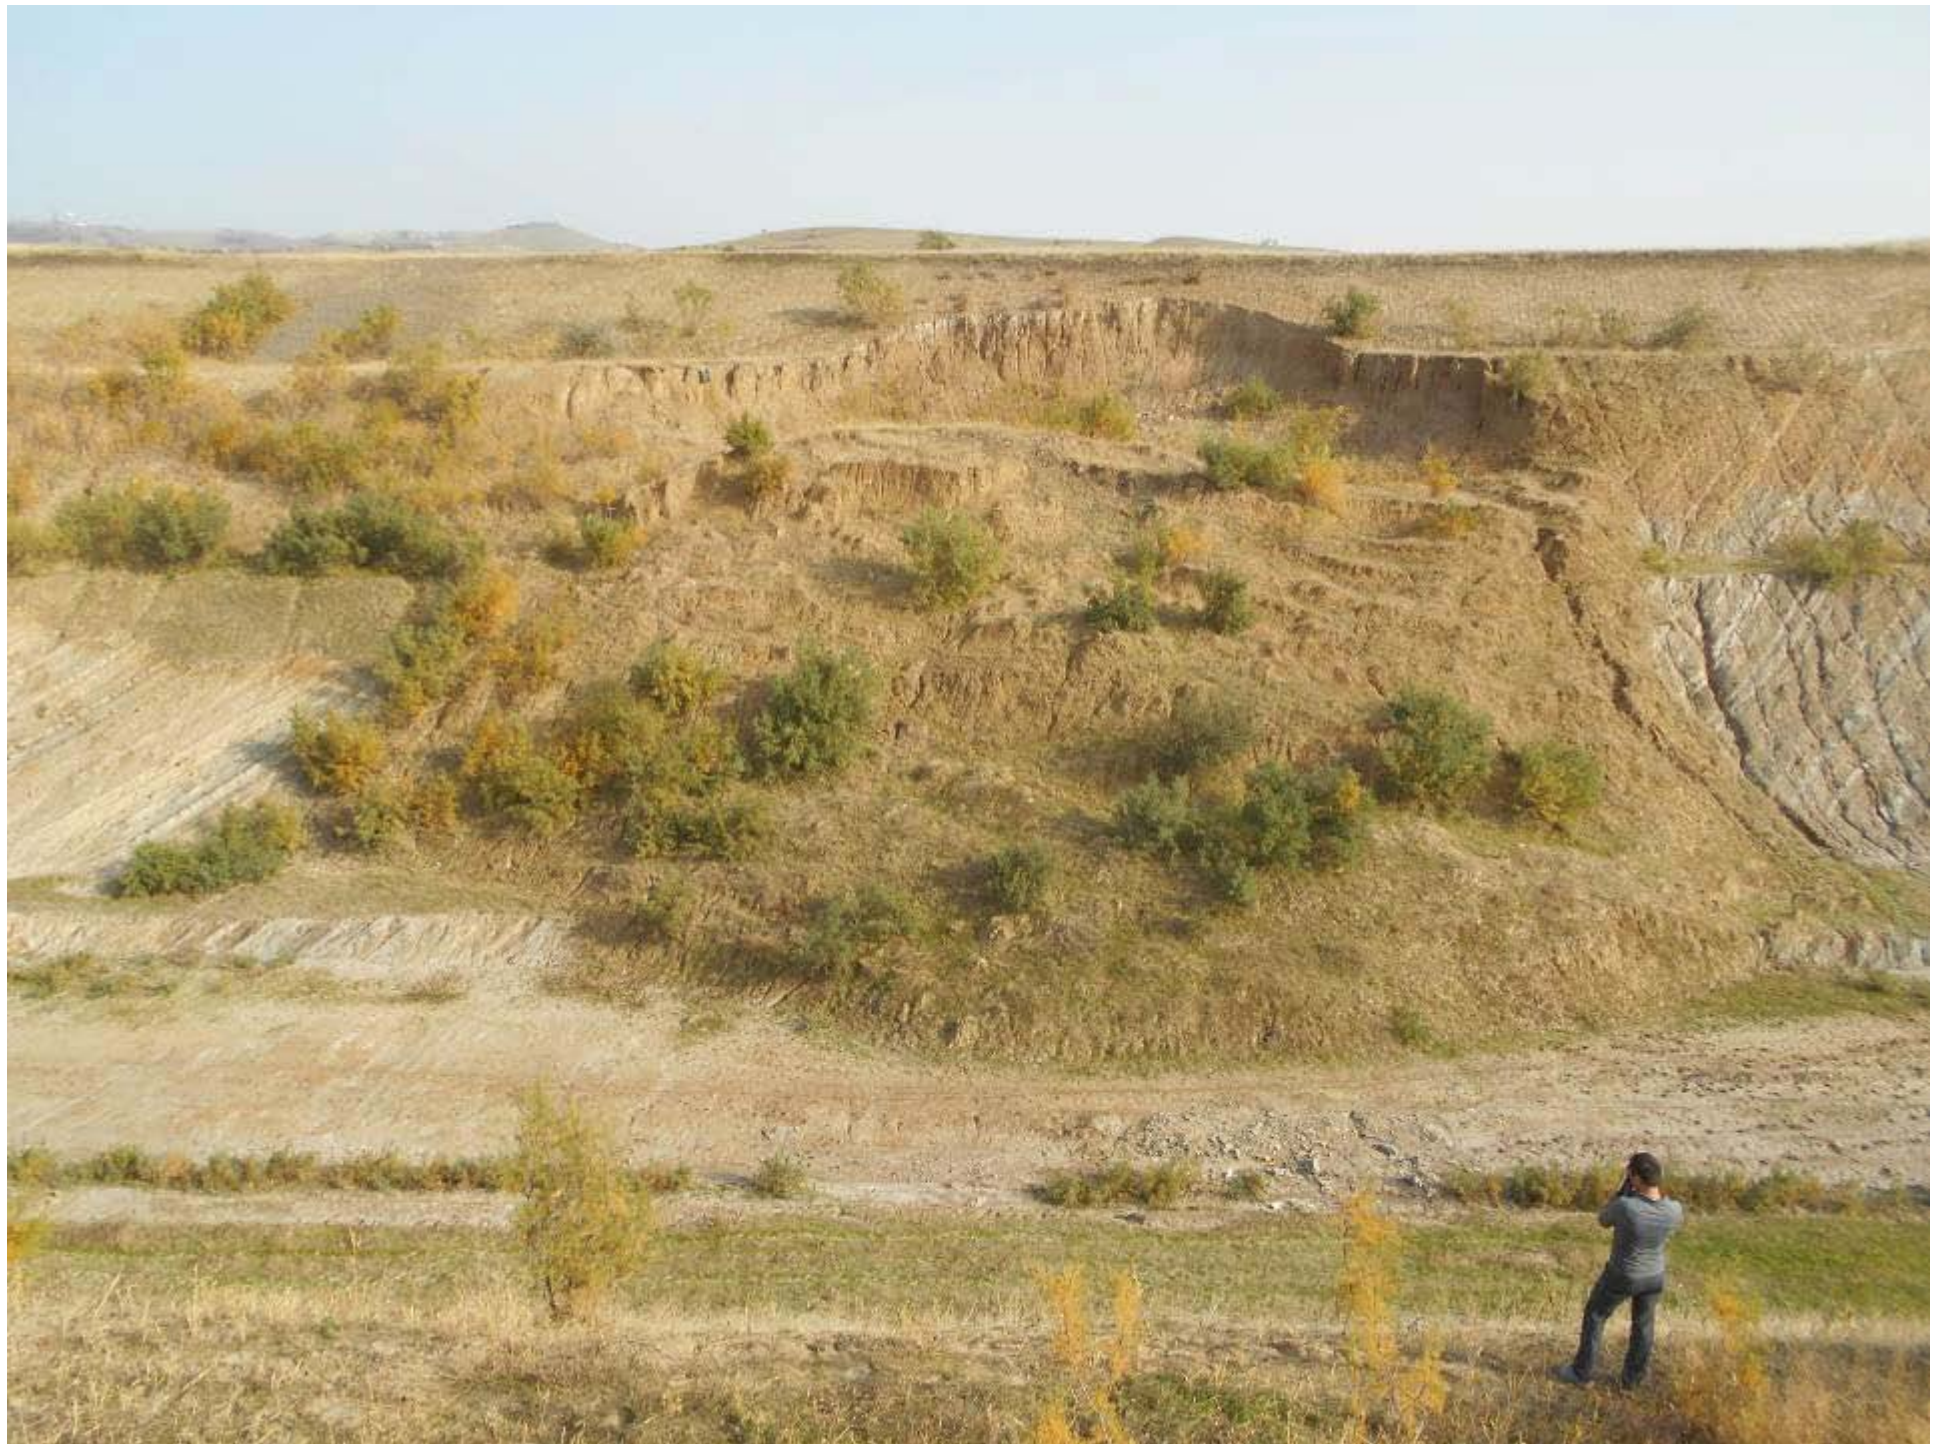
1	მეწყრის № რუკაზე	N361
2	ადგილმდებარეობა	კოორდინატი: X-489593; Y-4622967. მდ. კვირიკობის ხევის ხეობის მარცხენა ფერდობი.
3	მეწყრული ფერდის გენეზისი და რელიეფის ხასიათი	დასავლური ექსპოზიციის 3-5 <sup>0</sup> -ი დახრილობის ეროზიულ-დენუდაციური ზედაპირი.
4	მეწყრული ფერდის გეოლოგიური აგებულება	გეოლოგიურად აგებულია ქვედა მიოცენური საყარაულოს სართულით (N <sub>1</sub> <sup>1</sup> sc), წარმოდგენილი კვარც-არკოზული ქვიშაქვებით, თიხებითა და მიკროკონგლომერატების შუაშრეებით.
5	მეწყრული ფერდის ჰიდროგეოლოგიური პირობები	გრუნტის წყლების გამოსავლები არ ფიქსირდება.
6	მეწყრის მდებარეობა ფერდობის ბაზისის მიმართებით	მეწყრული სხეული მდებარეობს მდ. კვირიკობის ხევის ხეობის მარცხენა ფერდობის ზედა ნაწილში. მეწყრის ბაზისი რკინიგზის თარო.
7	მეწყრული სხეულის საერთო დახასიათება	სიგრძე 60 მ, სიგანე 50 მ, ფართობი 0.29 ჰა. მეწყრული სხეული მოიცავს რკინიგზის თაროს მიმდებარედ არსებულ სამ ტერასულ საფეხურს, ხოლო ენურ ნაწილში არსებული მეწყრული მასები გადასულია უშუალოდ ვაკისზე. შესაძლებელია რეგრესიული განვითარება, ბუნებრივ ქანობამდე.

8	მეწყრული სხეულის ამგები ქანები (გეოლოგიური ინდექსი) და მათი საინჟინრო გეოლოგიური დახასიათება	მეწყრული სხეული განვითარებულია ეგრეთწოდებულ დელუვიურ ჯიბეში, რომელიც წარმოდგენილია თიხა-თიხნარებით.
9	მეწყრის ტიპი და მისი სიღრმე	ანთროპოგენური, 3-4 მეტრის სიმძლავრე.
10	შედარებითი ასაკი და მეწყრის აქტიურობის ხარისხი	თანამედროვე, აქტიური.
11	მეწყრის წარმოშობის მიზეზები	ადამიანის არასწორი საქმიანობა.
12	მეწყრის მიერ გამოწვეული ზარალი და საშიშროების რისკი	აზიანებს რკინიგზის ვაკისს და მასთან არსებულ ტერასულ საფეხურებს.
13	მეწყრის მიმდებარე ფერდობების მდგრადობის დახასიათება	მიმდებარე ფერდობები მეწყერსაშიშია.
14	მეწყრული სხეულისა და მიმდებარე ფერდობების მდგრადობის ღონისძიებების უზრუნველყოფა	ზედაპირის დატერასება შედარებით დაბალი ქანობების დაჭერით.

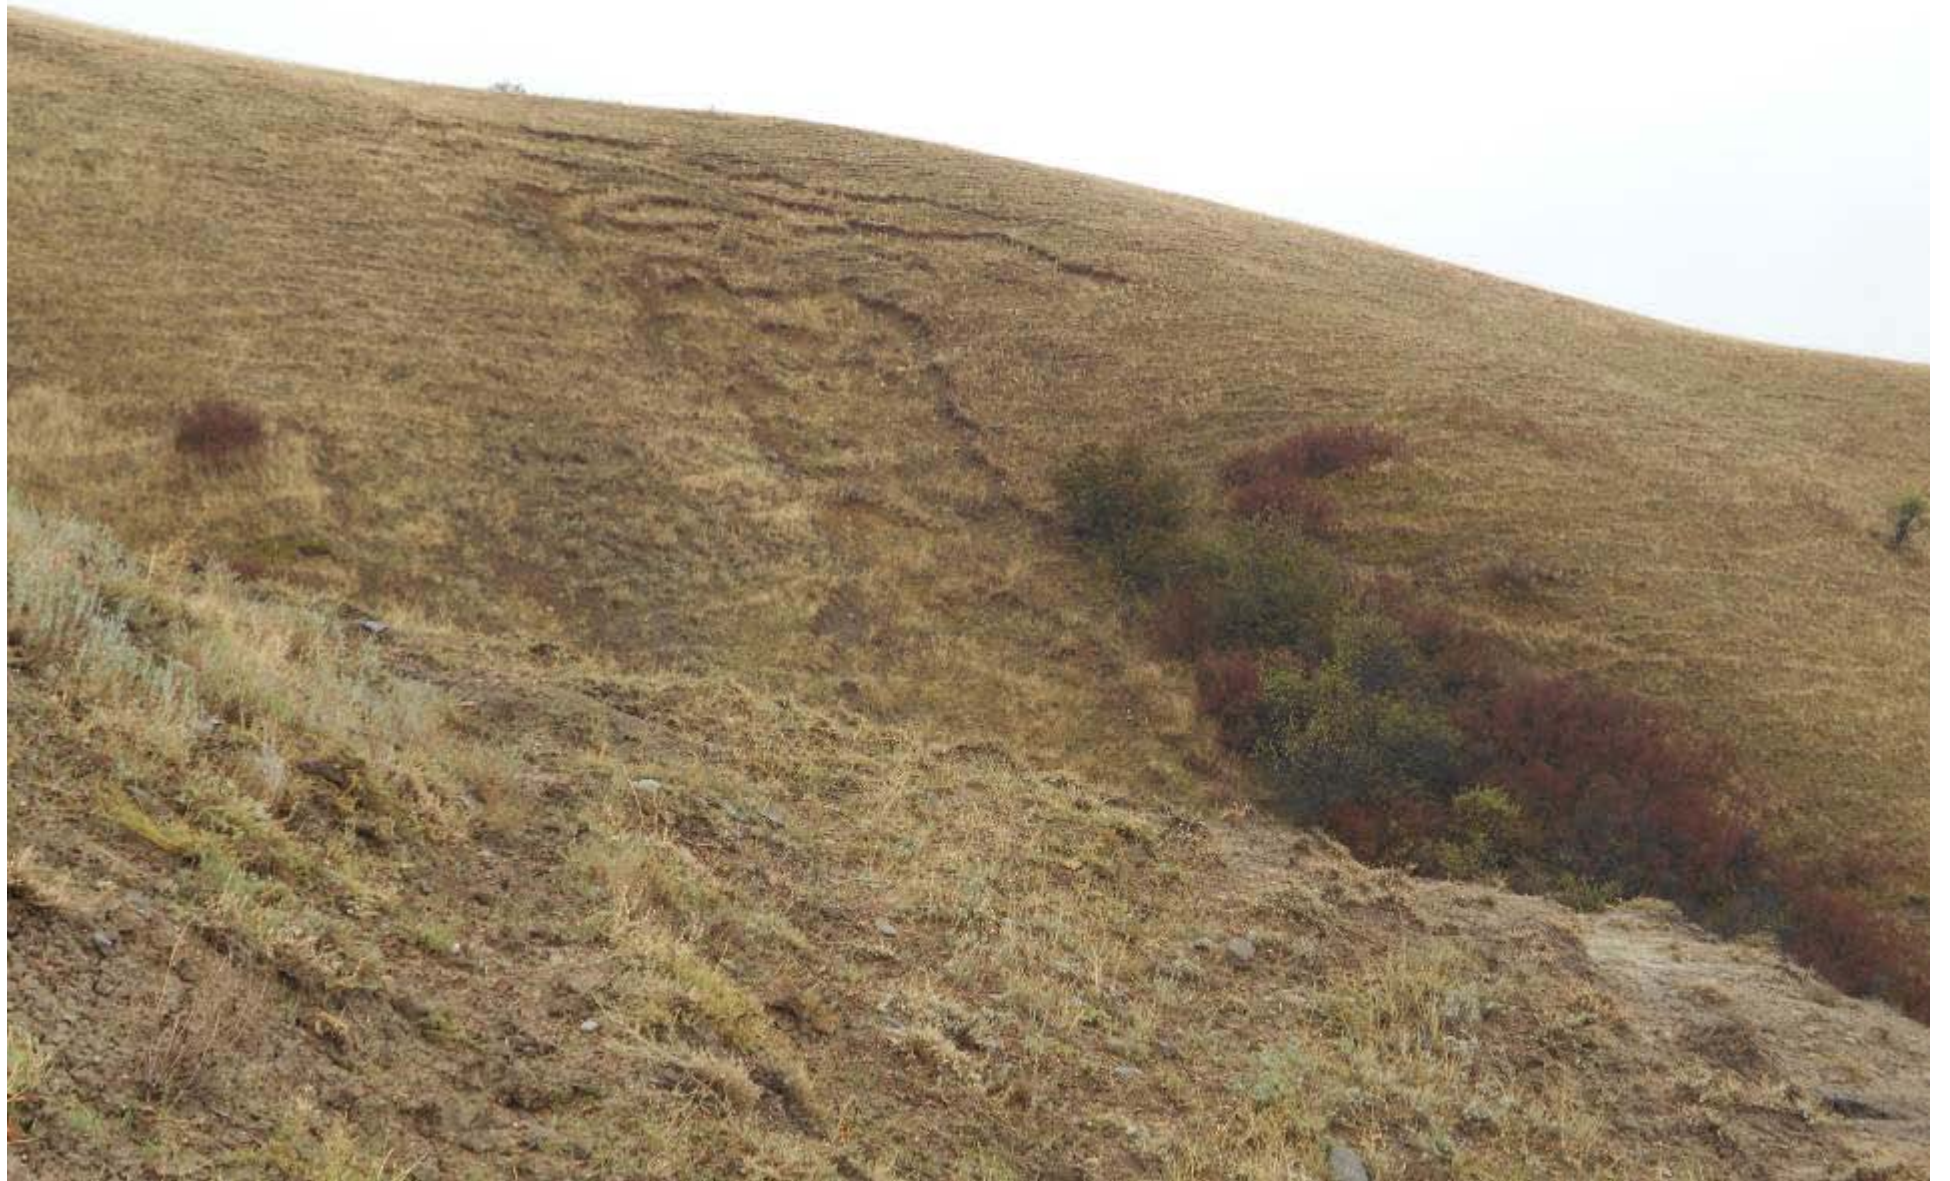
1	მეწყრის № რუკაზე	N377
2	ადგილმდებარეობა	კოორდინატი: X-489800; Y-4624747. მდ. სააფთრე ხევის სათავეები.
3	მეწყრული ფერდის გენეზისი და რელიეფის ხასიათი	ჩრდილოური ექსპოზიციის 25-30 <sup>0</sup> -ი ეროზიულ-დენუდაციური რელიეფი.
4	მეწყრული ფერდის გეოლოგიური აგებულება	გეოლოგიურად აგებულია ქვედა მიოცენური კოწახურის სართულით, წარმოდგენილი მუქი, თხელშრეებრივი თიხებითა და ქვიშაქვებით.
5	მეწყრული ფერდის ჰიდროგეოლოგიური პირობები	გრუნტის წყლების გამოსავლები არ ფიქსირდება.
6	მეწყრის მდებარეობა ფერდობის ბაზისის მიმართებით	მეწყრული სხეული მდებარეობს უშუალოდ მდ. სააფთრე ხევის სათავეებში.
7	მეწყრული სხეულის საერთო დახასიათება	სიგრძე 70 მ, სიგანე 25 მ, ფართობი 0.17ჰა. ზედაპირული მეწყრული სხეული მოკლებულია მცენარეულ საფარს. შესაძლებელია რეგრესიული განვითარება.
8	მეწყრული სხეულის ამგები ქანები (გეოლოგიური ინდექსი) და მათი საინჟინრო გეოლოგიური დახასიათება	მეწყრული სხეული განვითარებულია ფერდობულ ნალექებში - თიხა-თიხნარებში.

9	მეწყის ტიპი და მისი სიღრმე	კლიმატოგენური, ზედაპირული 0.5 მ სიმძლავრის.
10	შედარებითი ასაკი და მეწყრის აქტიურობის ხარისხი	თანამედროვე, აქტიური.
11	მეწყრის წარმოშობის მიზეზები	გეოლოგიური და მორფოლოგიური პირობები.
12	მეწყრის მიერ გამოწვეული ზარალი და საშიშროების რისკი	აზიანებს საძოვრებს.
13	მეწყრის მიმდებარე ფერდობების მდგრადობის დახასიათება	მიმდებარე ფერდობებზე ფიქსირდება მცირე ჩამონაშლები.
14	მეწყრული სხეულისა და მიმდებარე ფერდობების მდგრადობის ღონისძიებების უზრუნველყოფა	ღონისძიებების გატარება მიზანშეუწონელია.
