# მეწყრის ფურცელი № 1

თარიღი: 27.11.2017 ბაკურ ჯინორია, გიორგი გაფრინდაშვილი

1	მეწყრის # რუკაზე	1
2	ადგილმდებარეობა	X-491381, Y-4623485 მდ. კვირიკობის ხევის მარცხენა უსახელო შენაკადის მარცხენა ფერდობი
3	მეწყრული ფერდობის გენეზისი და რელიეფის ხასიათი	ჩრდილოური ექსპოზიციის 25-30° დახრილობის, ჩრდილოეთ ექსპოზიციის ფერდობი
4	მეწყრული ფერდობის გეოლოგიური აგებულება	მეწყრის ფერდობის გეოლოგიურ აგებულებაში მონაწილეობენ ქვედა მიოცენური ასაკის, კოწახურის იარუსის ნალექებით (N <sub>1</sub> <sup>1</sup> cz), რომლებიც წარმოდგენილია მუქი, თხელშრეებრივი თიხებით და ქვიშაქვებით
5	მეწყრული ფერდობის ჰიდროგეოლოგიური პირობები	ზედაპირზე გრუნტის წყლების გამოსავლები არ ფიქსირდება.
6	მეწყრის ბაზისის მდებარეობა ფერდობთან მიმართებაში	მეწყრის ბაზისი არის ხეობის კალაპოტი
7	მეწყრული სხეულის საერთო დახასიათება	მეწყრის სიგრძე: 15 მ სიგანე: 10 მ ფართობი: 0.054 ჰა. მეწყრულ სხეულზე ფიქსირდება ძირითადი ქანების გამოსავლები. ხეობის ძირი დაფარულია ხე-მცენარეულობით. მიმდებარე ფერდობები და ხეობის დიდი ნაწილი მეწყრულია.

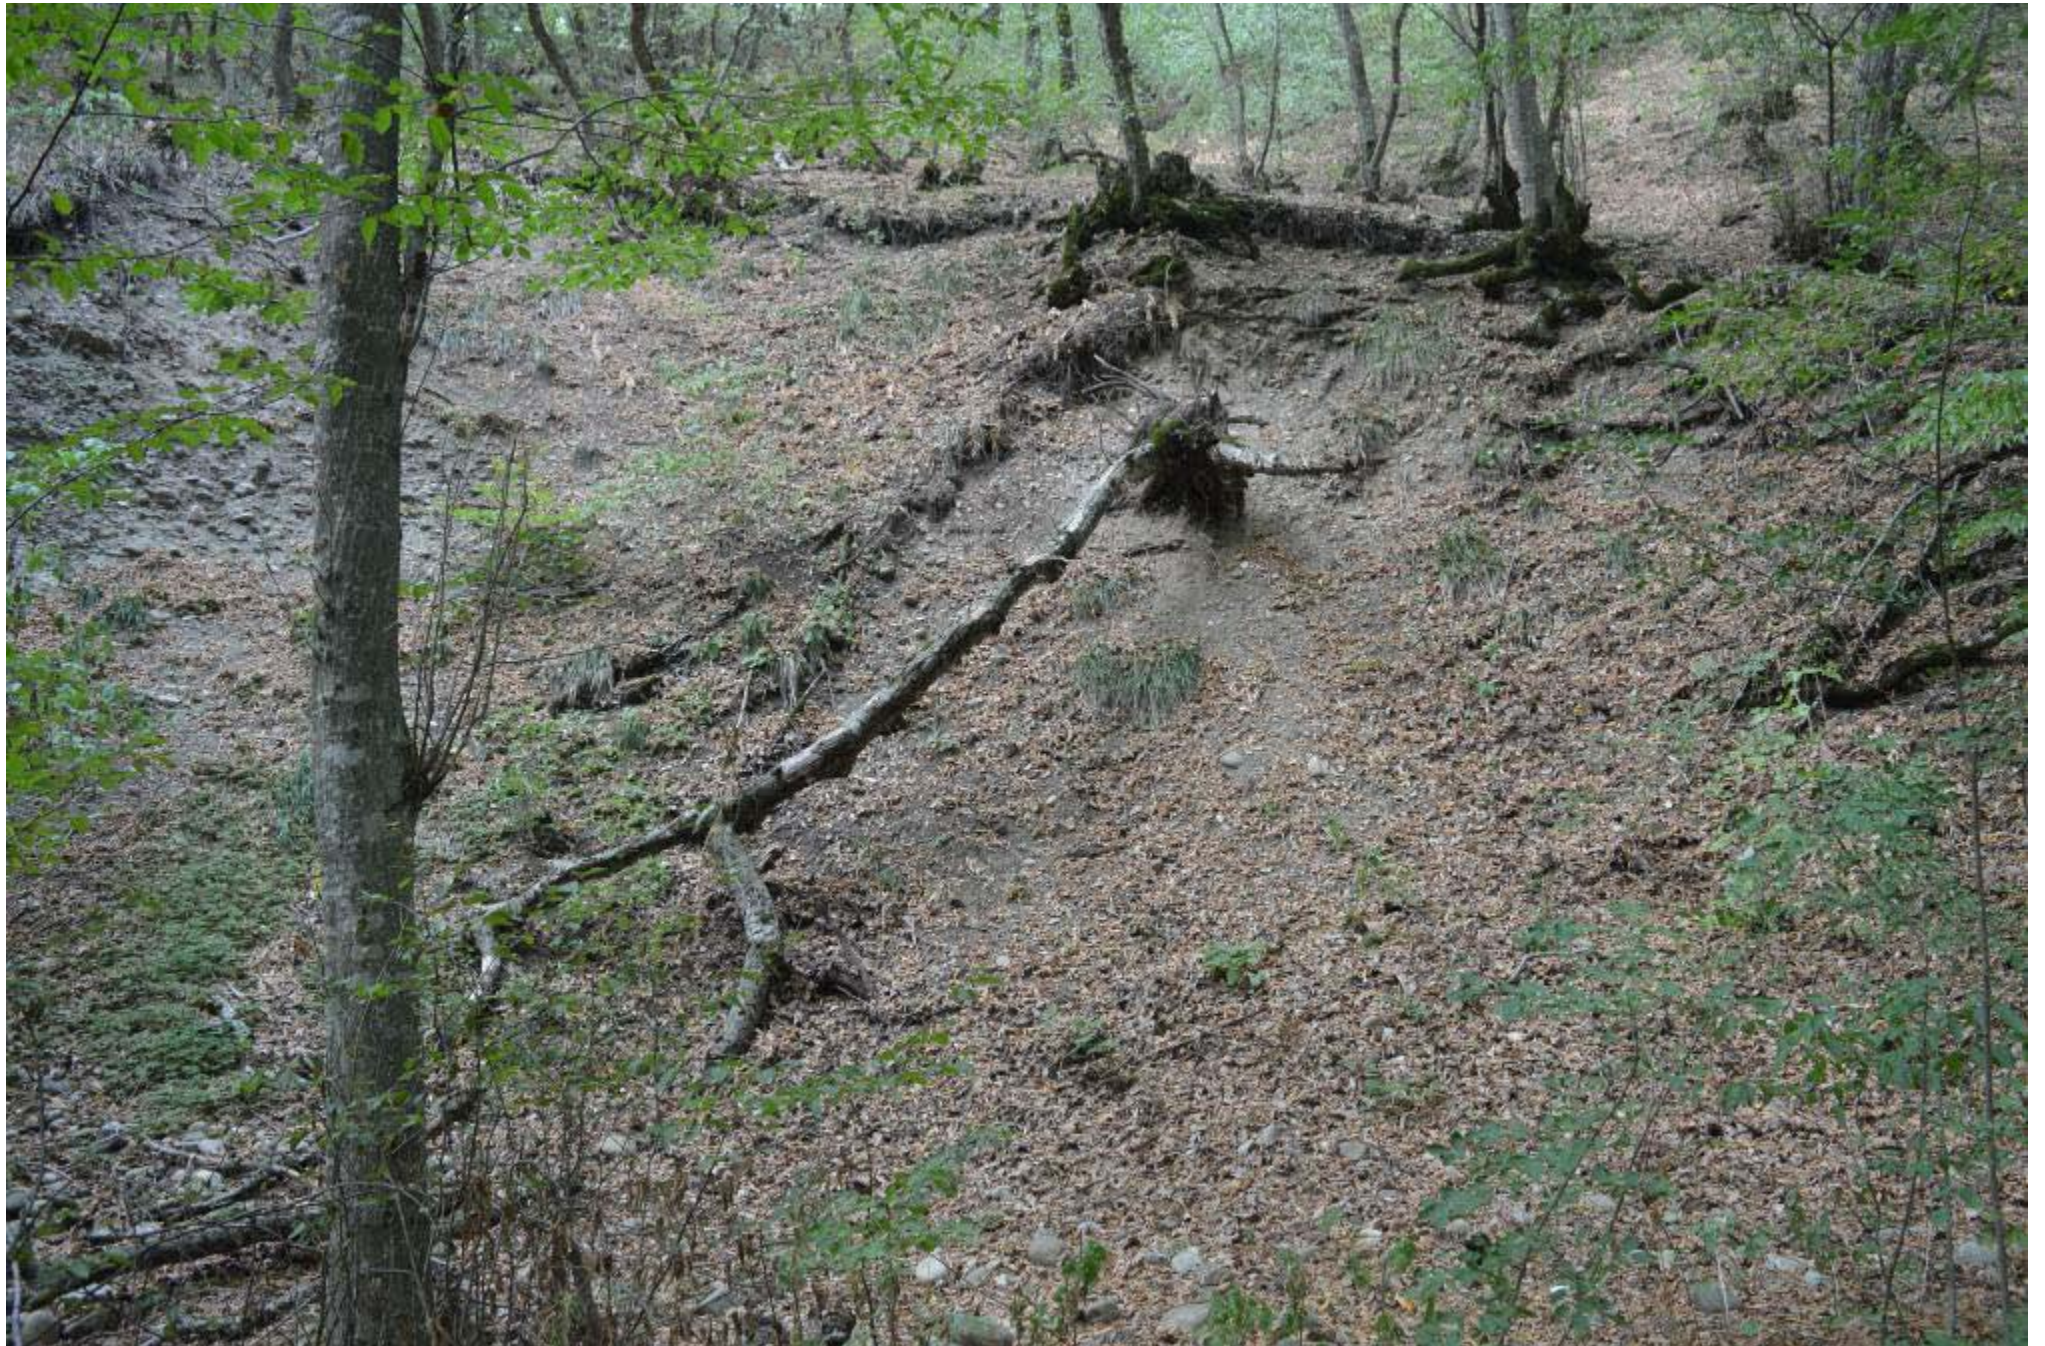
1	მეწერის № რუკაზე	N381
2	ადგილმდებარეობა	კოორდინატი: X-494711; Y-4623449. მდ. ხევადალას ხევის ხეობის მარჯვენა ფერდი, სათავეებთან.
3	მეწერული ფერდის გენეზისი და რელიეფის ხასიათი	ჩრდილო აღმოსავლური ექსპოზიციის 35-40 <sup>0</sup> -ი დახრილობის ფერდობის ქვედა ნაწილი.
4	მეწერული ფერდის გეოლოგიური აგებულება	გეოლოგიურად აგებულია ქვედა მეოთხეული ასაკის ალუვიური ნალექებით.
5	მეწერული ფერდის ჰიდროგეოლოგიური პირობები	გრუნტის წყლების გამოსავლები არ ფიქსირდება.
6	მეწერის მდებარეობა ფერდობის ბაზისის მიმართებით	მეწერული სხეული მდებარეობს მდ. ხევადალას ხეობის სათავეებში, მარჯვენა ფერდის ქვედა ნაწილში, ბაზისი წარმოადგენს ხევის კალაპოტი
7	მეწერული სხეულის საერთო დახასიათება	სიგრძე 15 მ, სიგანე ბაზისთან 20-25 მ, ფართობი 0.03 ჰა. მიმდებარე ტერიტორია დაფარულია ტყის საფარით. შესაძლებელია რეგრესიული განვითარება.
8	მეწერული სხეულის ამგები ქანები (გეოლოგიური ინდექსი) და მათი საინჟინრო გეოლოგიური დახასიათება	მეწერული სხეული განვითარებულია მეოთხეული ასაკის ალუვიურ ნალექებში, რომლებიც წარმოდგენილია კენჭნარ-კაჭართ, ქვიშა-ქვიშნარის შემავსებლით. ზემოდან ადევს მცირე სიმძლავრის ნიადაგის ფენა.

9	მეწერის ტიპი და მისი სიღრმე	სანაპირო ტიპის 0.5-1 მ-სიმძლავრის.
10	შედარებითი ასაკი და მეწერის აქტიურობის ხარისხი	თანამედროვე, აქტიური.
11	მეწერის წარმოშობის მიზეზები	გვერდითი ეროზია და გეოლოგიური აგებულება.
12	მეწერის მიერ გამოწვეული ზარალი და საშიშროების რისკი	აზიანებს ტყის მასივს.
13	მეწერის მიმდებარე ფერდობების მდგრადობის დახასიათება	მიმდებარე ფერდობებზე ფიქსირდება მცირე ჩამონაშლები.
14	მეწერული სხეულისა და მიმდებარე ფერდობების მდგრადობის ღონისძიებების უზრუნველყოფა	ღონისძიებების გატარება მიზანშეუწონელია.

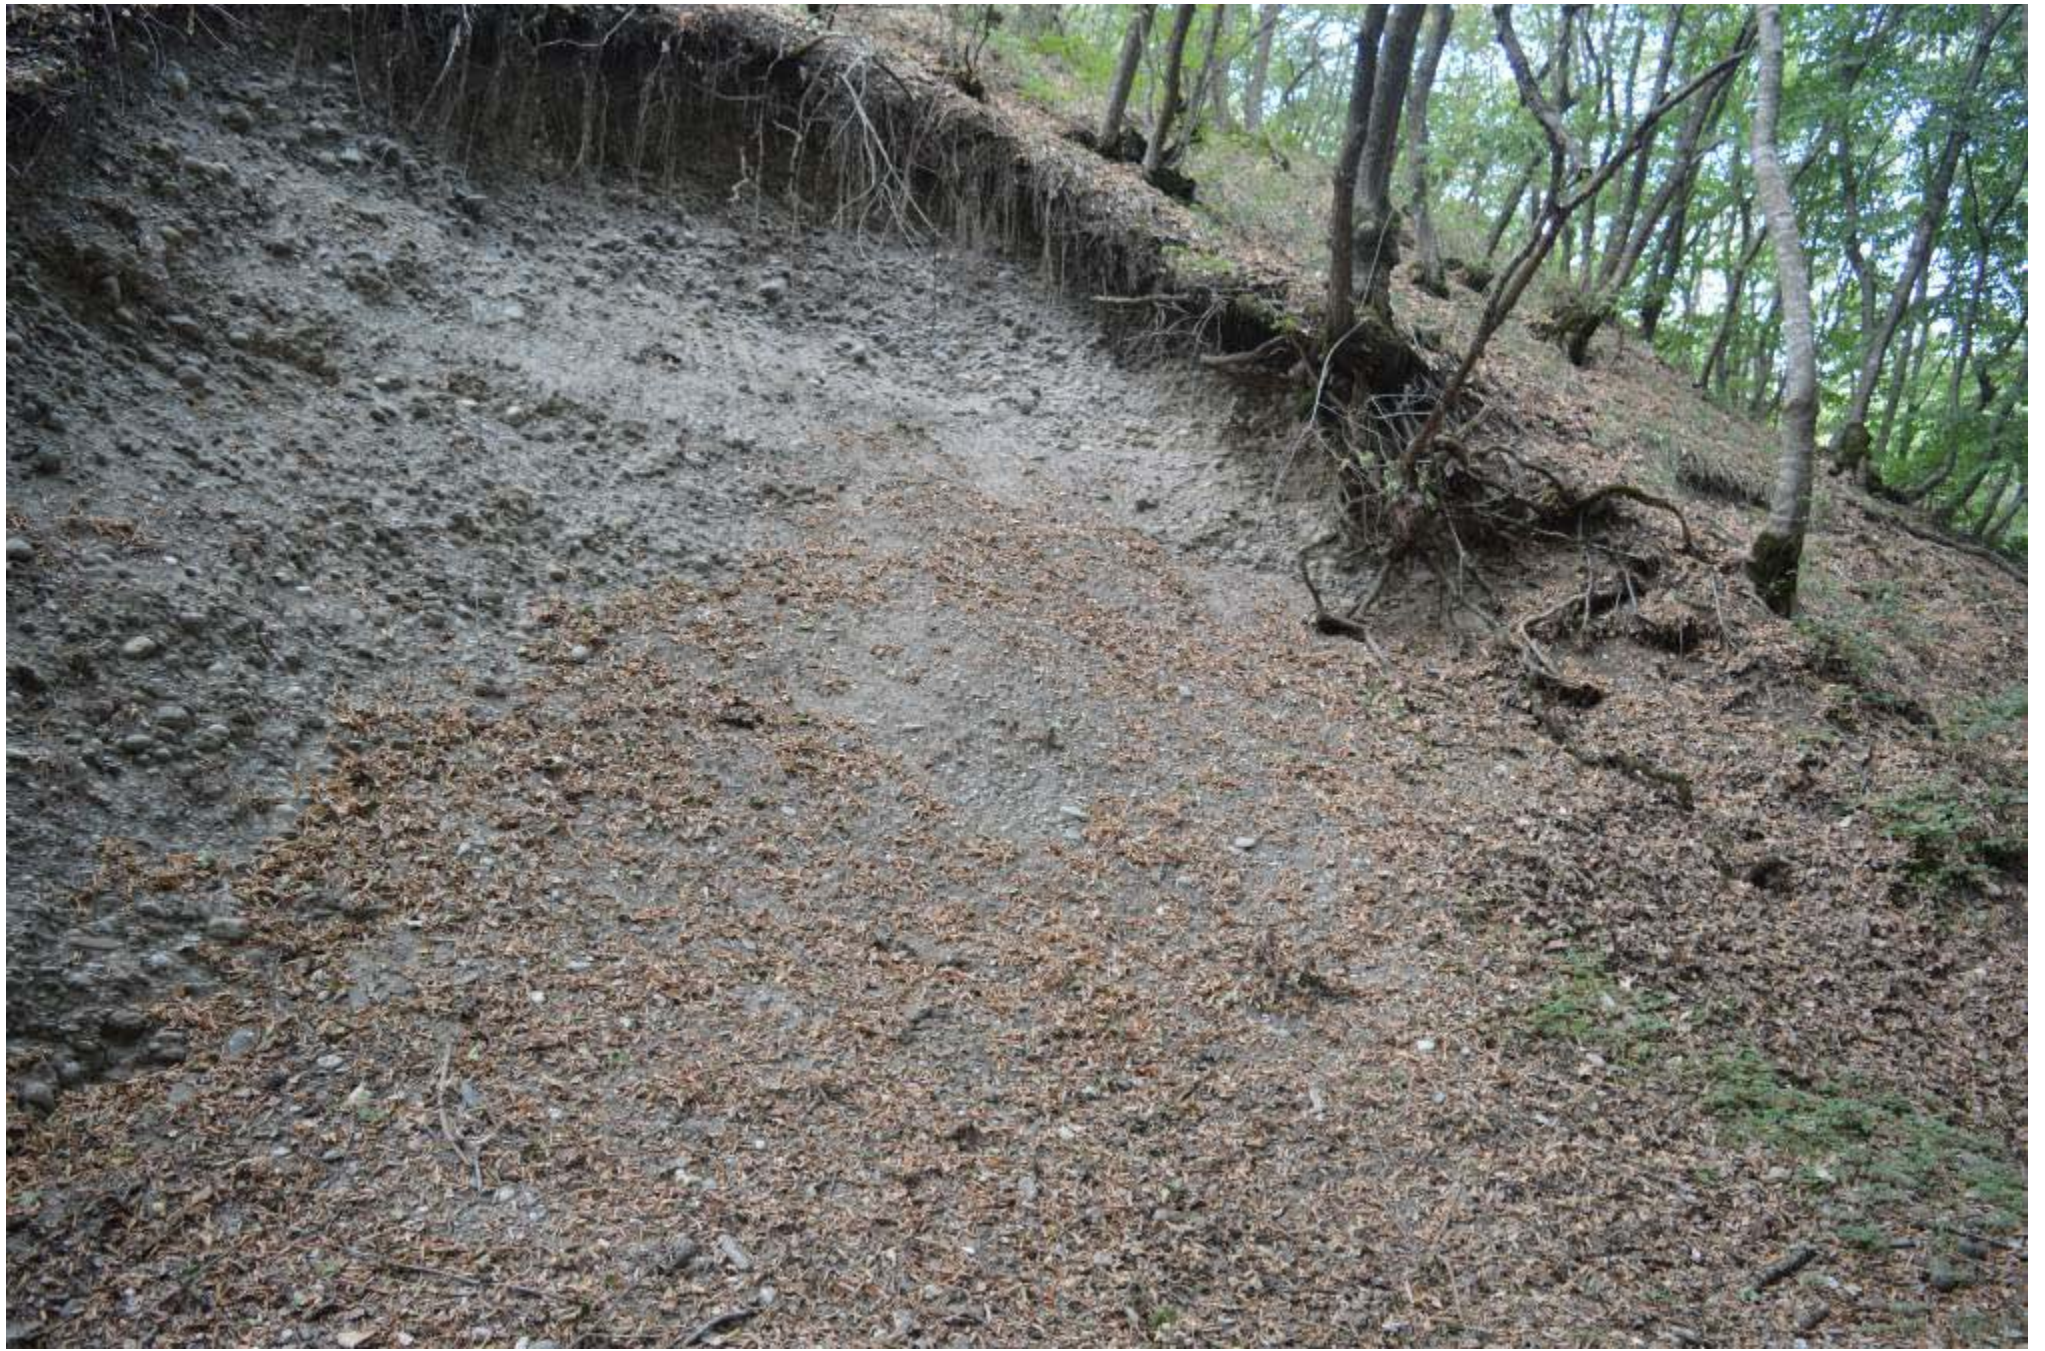
1	მეწერის № რუკაზე	N382
2	ადგილმდებარეობა	კოორდინატი: X-494763; Y-4623407. მდ. ხევადალას ხევის ხეობის მარჯვენა ფერდი.
3	მეწერული ფერდის გენეზისი და რელიეფის ხასიათი	ჩრდილო აღმოსავლური ექსპოზიციის 30-40°-ი დახრილობის ფერდობის ქვედა ნაწილი.
4	მეწერული ფერდის გეოლოგიური აგებულება	გეოლოგიურად აგებულია ქვედა მეოთხეული ასაკის ალუვიური ნალექებით.
5	მეწერული ფერდის ჰიდროგეოლოგიური პირობები	გრუნტის წყლების გამოსავლები არ ფიქსირდება.
6	მეწერის მდებარეობა ფერდობის ბაზისის მიმართებით	მეწერული სხეული მდებარეობს მდ. ხევადალას ხეობის მარჯვენა ფერდის ქვედა ნაწილში, ბაზისს წარმოადგენს ხევის კალაპოტი.
7	მეწერული სხეულის საერთო დახასიათება	სიგრძე 15 მ, სიგანე 25 მ, ფართობი 0.04 ჰა. მიმდებარე ტერიტორია დაფარულია ტყის საფარით. შესაძლებელია რეგრესიული განვითარება.
8	მეწერული სხეულის ამგები ქანები (გეოლოგიური ინდექსი) და მათი საინჟინრო გეოლოგიური დახასიათება	მეწერული სხეული განვითარებულია მეოთხეული ასაკის ალუვიურ ნალექებში, რომლებიც წარმოდგენილია კენჭნარ-კაჭართ, ქვიშა-ქვიშნარის შემავსებლით. ზემოდან ადევს მცირე სიმძლავრის ნიადაგის ფენა.

9	მეწყის ტიპი და მისი სიღრმე	სანაპირო ტიპის 1 მ-სიმძლავრის.
10	შედარებითი ასაკი და მეწერის აქტიურობის ხარისხი	თანამედროვე, აქტიური.
11	მეწერის წარმოშობის მიზეზები	გვერდითი ეროზია და გეოლოგიური აგებულება.
12	მეწერის მიერ გამოწვეული ზარალი და საშიშროების რისკი	აზიანებს ტყის მასივს.
13	მეწერის მიმდებარე ფერდობების მდგრადობის დახასიათება	მიმდებარე ფერდობებზე ფიქსირდება მცირე ჩამონახაშვები.
14	მეწერული სხეულისა და მიმდებარე ფერდობების მდგრადობის ღონისძიებების უზრუნველყოფა	ღონისძიებების გატარება მიზანშეუწონელია.

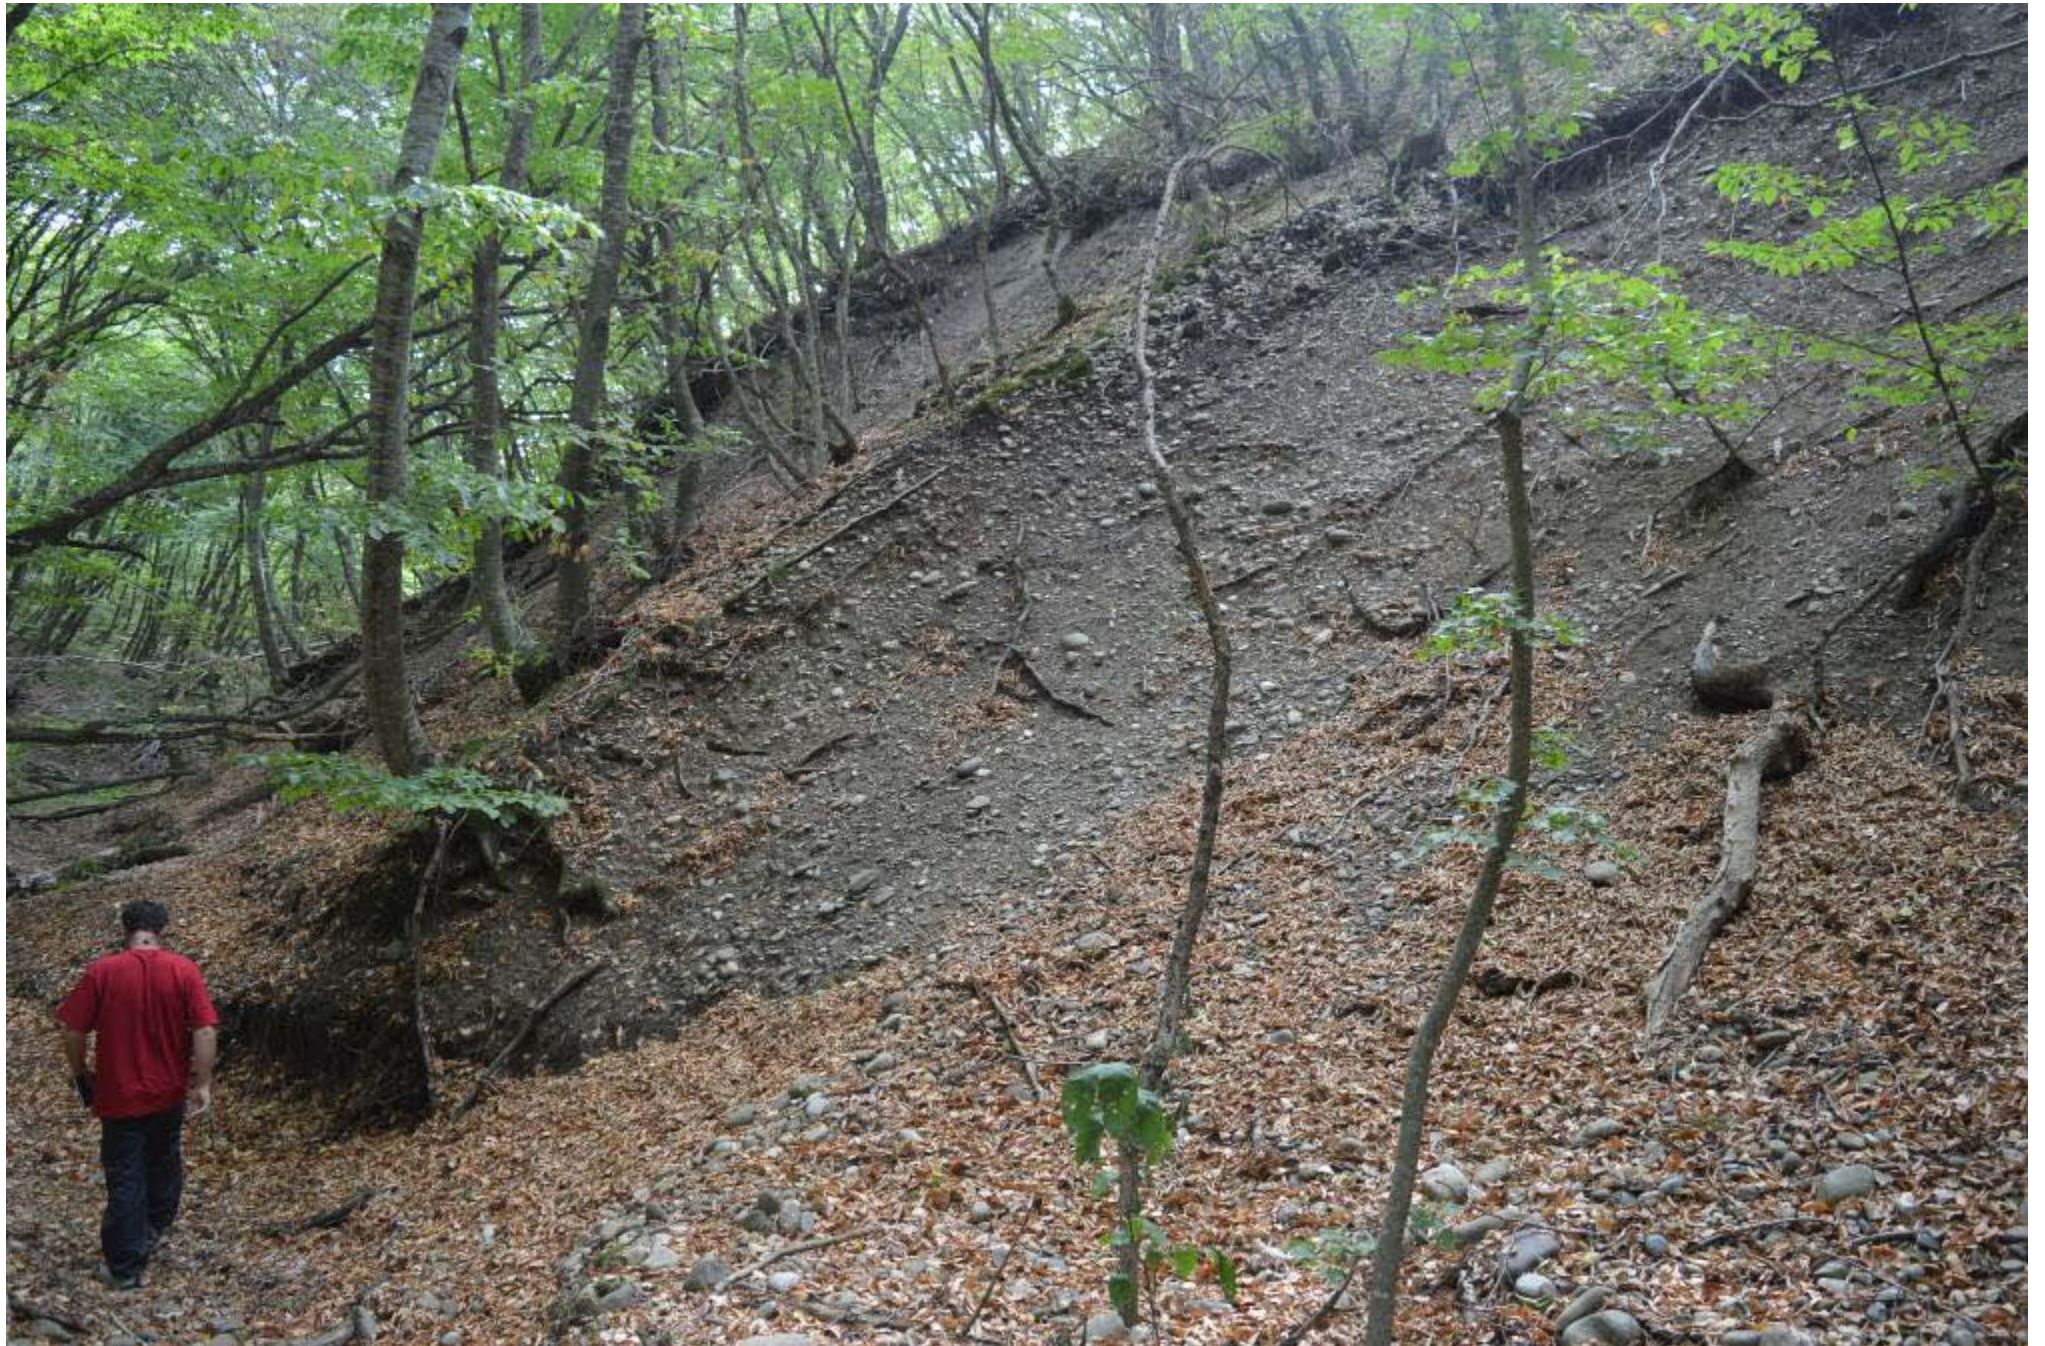
1	მეწერის № რუკაზე	N383
2	ადგილმდებარეობა	კოორდინატი: X-494831; Y-4623375. მდ. ხევადალას ხევის ხეობის მარჯვენა ფერდი.
3	მეწერული ფერდის გენეზისი და რელიეფის ხასიათი	ჩრდილოური ექსპოზიციის 35-45 <sup>0</sup> -ი დახრილობის ფერდობის ქვედა ნაწილი.
4	მეწერული ფერდის გეოლოგიური აგებულება	გეოლოგიურად აგებულია ქვედა მეოთხეული ასაკის ალუვიური ნალექებით.
5	მეწერული ფერდის ჰიდროგეოლოგიური პირობები	გრუნტის წყლების გამოსავლები არ ფიქსირდება.
6	მეწერის მდებარეობა ფერდობის ბაზისის მიმართებით	მეწერული სხეული მდებარეობს მდ. ხევადალას ხეობის მარჯვენა ფერდის ქვედა ნაწილში, ბაზისს წარმოადგენს ხევის კალაპოტი.
7	მეწერული სხეულის საერთო დახასიათება	სიგრძე 10 მ, ბაზისთან 20-25 მ, ფართობი 0.01 ჰა. მიმდებარე ტერიტორია დაფარულია ტყის საფარით. შესაძლებელია რეგრესიული განვითარება.
8	მეწერული სხეულის ამგები ქანები (გეოლოგიური ინდექსი) და მათი საინჟინრო გეოლოგიური დახასიათება	მეწერული სხეული განვითარებულია მეოთხეული ასაკის ალუვიურ ნალექებში, რომლებიც წარმოდგენილია კენჭნარ-კაჭართ, ქვიშა-ქვიშნარის შემავსებლით. ზემოდან ადევს მცირე სიმძლავრის ნიადაგის ფენა.

9	მეწერის ტიპი და მისი სიღრმე	სანაპირო ტიპის 0.5-1 მ-სიმძლავრის.
10	შედარებითი ასაკი და მეწერის აქტიურობის ხარისხი	თანამედროვე, აქტიური.
11	მეწერის წარმოშობის მიზეზები	გვერდითი ეროზია და გეოლოგიური აგებულება.
12	მეწერის მიერ გამოწვეული ზარალი და საშიშროების რისკი	აზიანებს ტყის მასივს.
13	მეწერის მიმდებარე ფერდობების მდგრადობის დახასიათება	მიმდებარე ფერდობებზე ფიქსირდება მცირე ჩამონაშლები.
14	მეწერული სხეულისა და მიმდებარე ფერდობების მდგრადობის ღონისძიებების უზრუნველყოფა	ღონისძიებების გატარება მიზანშეუწონელია.

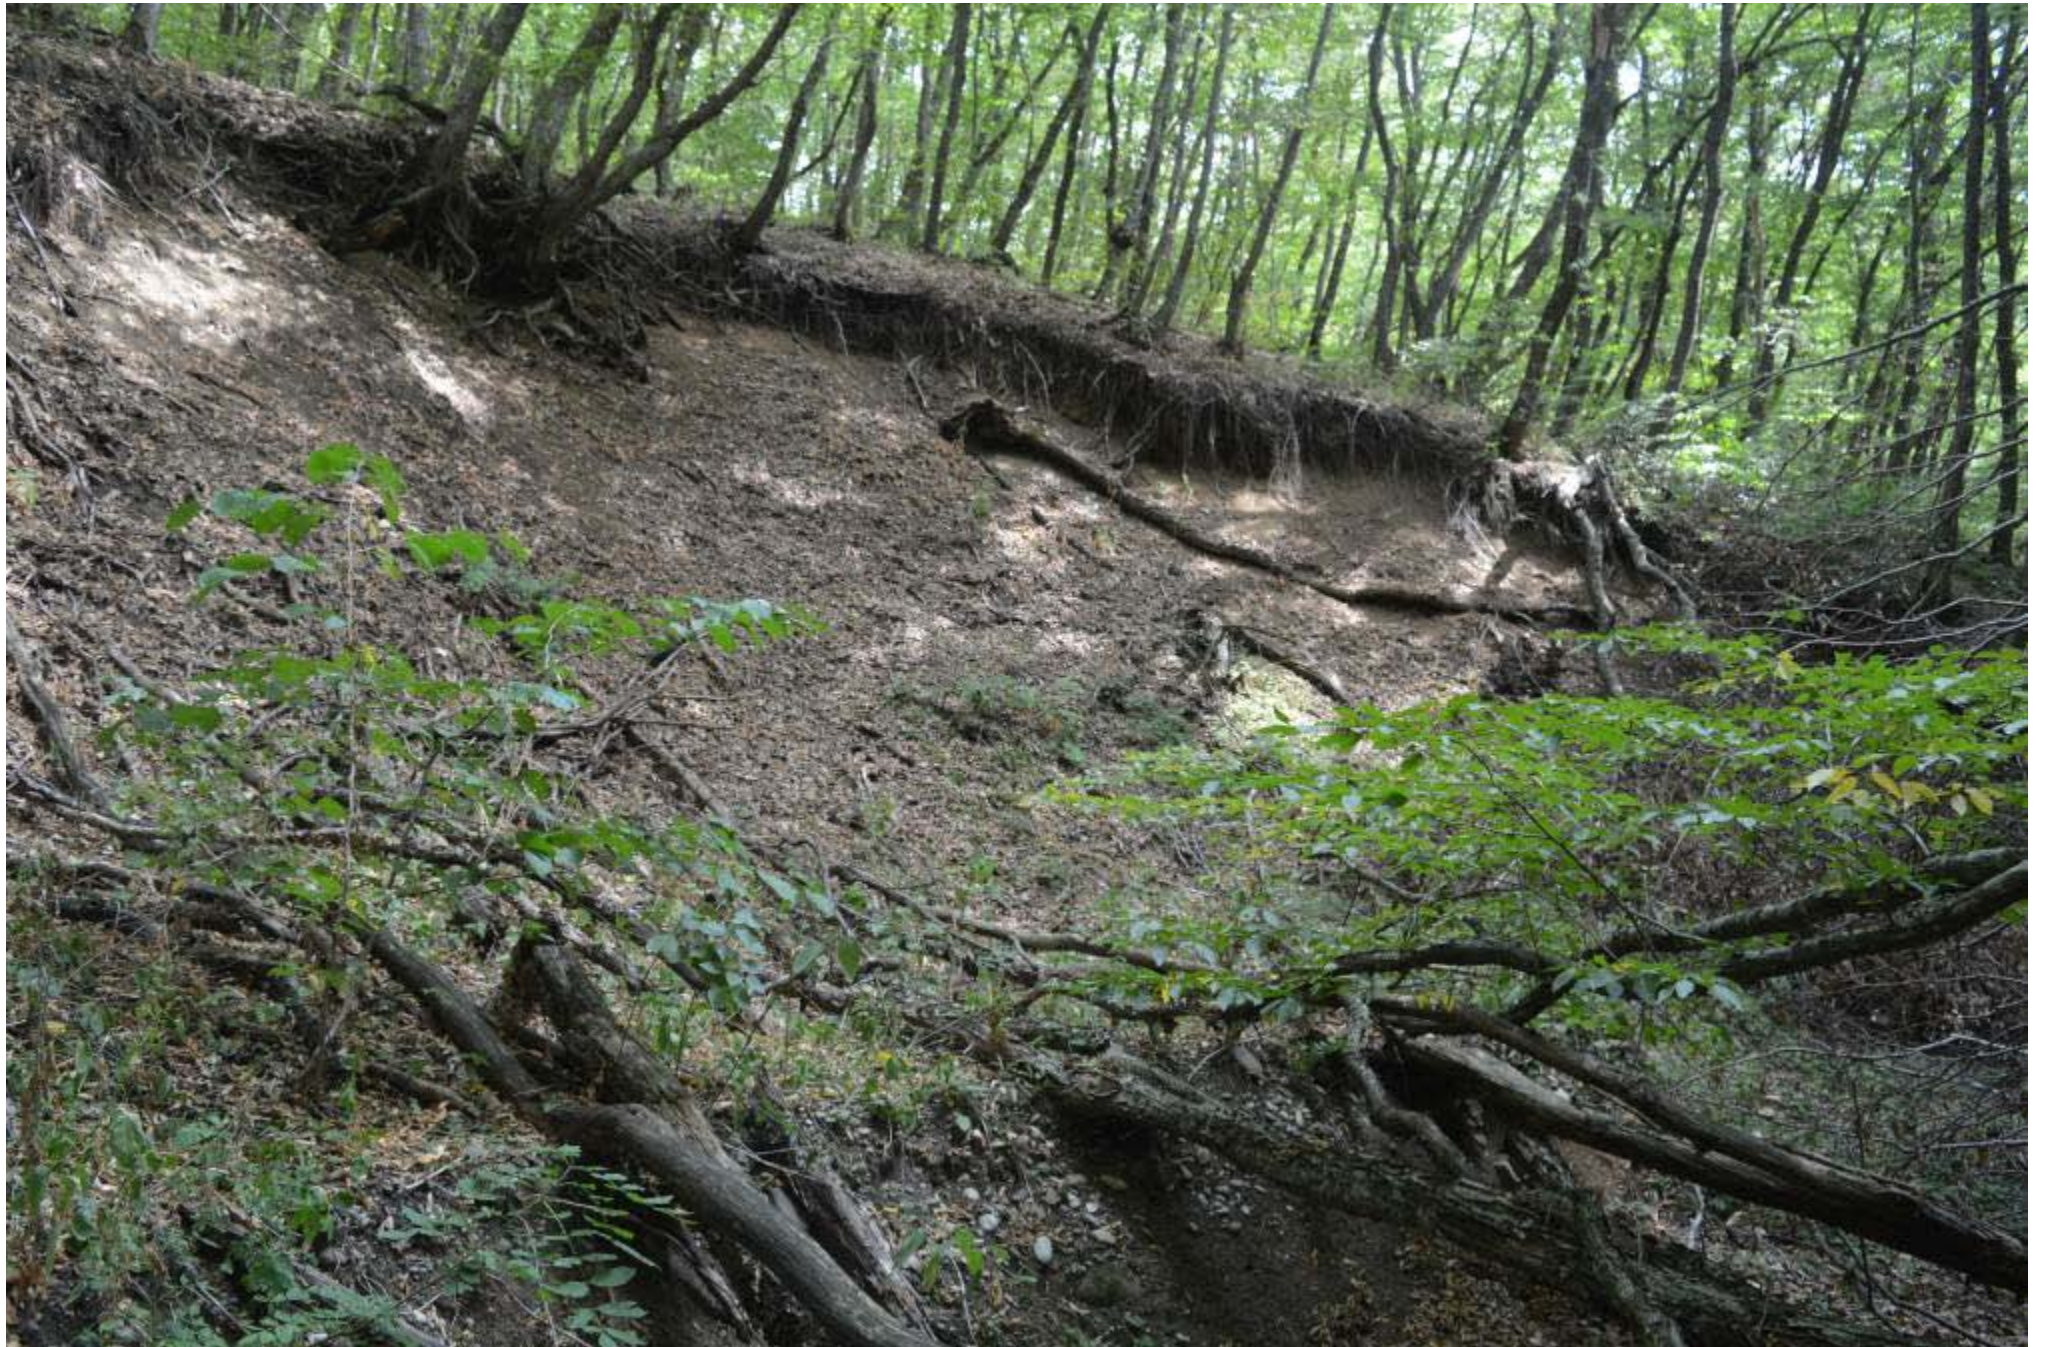
1	მეწერის № რუკაზე	N384
2	ადგილმდებარეობა	კოორდინატი: X-494887; Y-4623374. მდ. ხევადალას ხევის ხეობის მარცხენა ფერდი.
3	მეწერული ფერდის გენეზისი და რელიეფის ხასიათი	სამხრეთული ექსპოზიციის 40-45 <sup>0</sup> -ი დახრილობის ფერდობის ქვედა ნაწილი.
4	მეწერული ფერდის გეოლოგიური აგებულება	გეოლოგიურად აგებულია ქვედა მიოცენური საყარაულოს სართულით, წარმოდგენილი კვარც-არკოზული ქვიშაქვებით, თიხებითა და მიკროკონგლომერატების შუაშრეებით.
5	მეწერული ფერდის ჰიდროგეოლოგიური პირობები	გრუნტის წყლების გამოსავლები არ ფიქსირდება.
6	მეწერის მდებარეობა ფერდობის ბაზისის მიმართებით	მეწერული სხეული მდებარეობს მდ. ხევადალას ხეობის მარცხენა ფერდის ქვედა ნაწილში, ბაზისს წარმოადგენს ხევის კალაპოტი.
7	მეწერული სხეულის საერთო დახასიათება	სიგრძე 15 მ, სიგანე 15 მ, ფართობი 0.04 ჰა. მიმდებარე ტერიტორია დაფარულია ტყის საფარით. შესაძლებელია რეგრესიული განვითარება.
8	მეწერული სხეულის ამგები ქანები (გეოლოგიური ინდექსი) და მათი საინჟინრო გეოლოგიური დახასიათება	მეწერული სხეული განვითარებულია ძირითად ქანებზე არსებულ მეოთხეული ასაკის ალუვიურ ნალექებში, რომლებიც წარმოდგენილია კენჭნარ-კაჭართ, ქვიშა-ქვიშნარის შემავსებლით. ზემოდან ადევს მცირე სიმძლავრის ნიადაგის ფენა.

9	მეწერის ტიპი და მისი სიღრმე	სანაპირო ტიპის 0.5-1 მ-სიმძლავრის.
10	შედარებითი ასაკი და მეწერის აქტიურობის ხარისხი	თანამედროვე, აქტიური.
11	მეწერის წარმოშობის მიზეზები	გვერდითი ეროზია და გეოლოგიური აგებულება.
12	მეწერის მიერ გამოწვეული ზარალი და საშიშროების რისკი	აზიანებს ტყის მასივს.
13	მეწერის მიმდებარე ფერდობების მდგრადობის დახასიათება	მიმდებარე ფერდობებზე ფიქსირდება მცირე ჩამონაშლები.
14	მეწერული სხეულისა და მიმდებარე ფერდობების მდგრადობის ღონისძიებების უზრუნველყოფა	ღონისძიებების გატარება მიზანშეუწონელია.

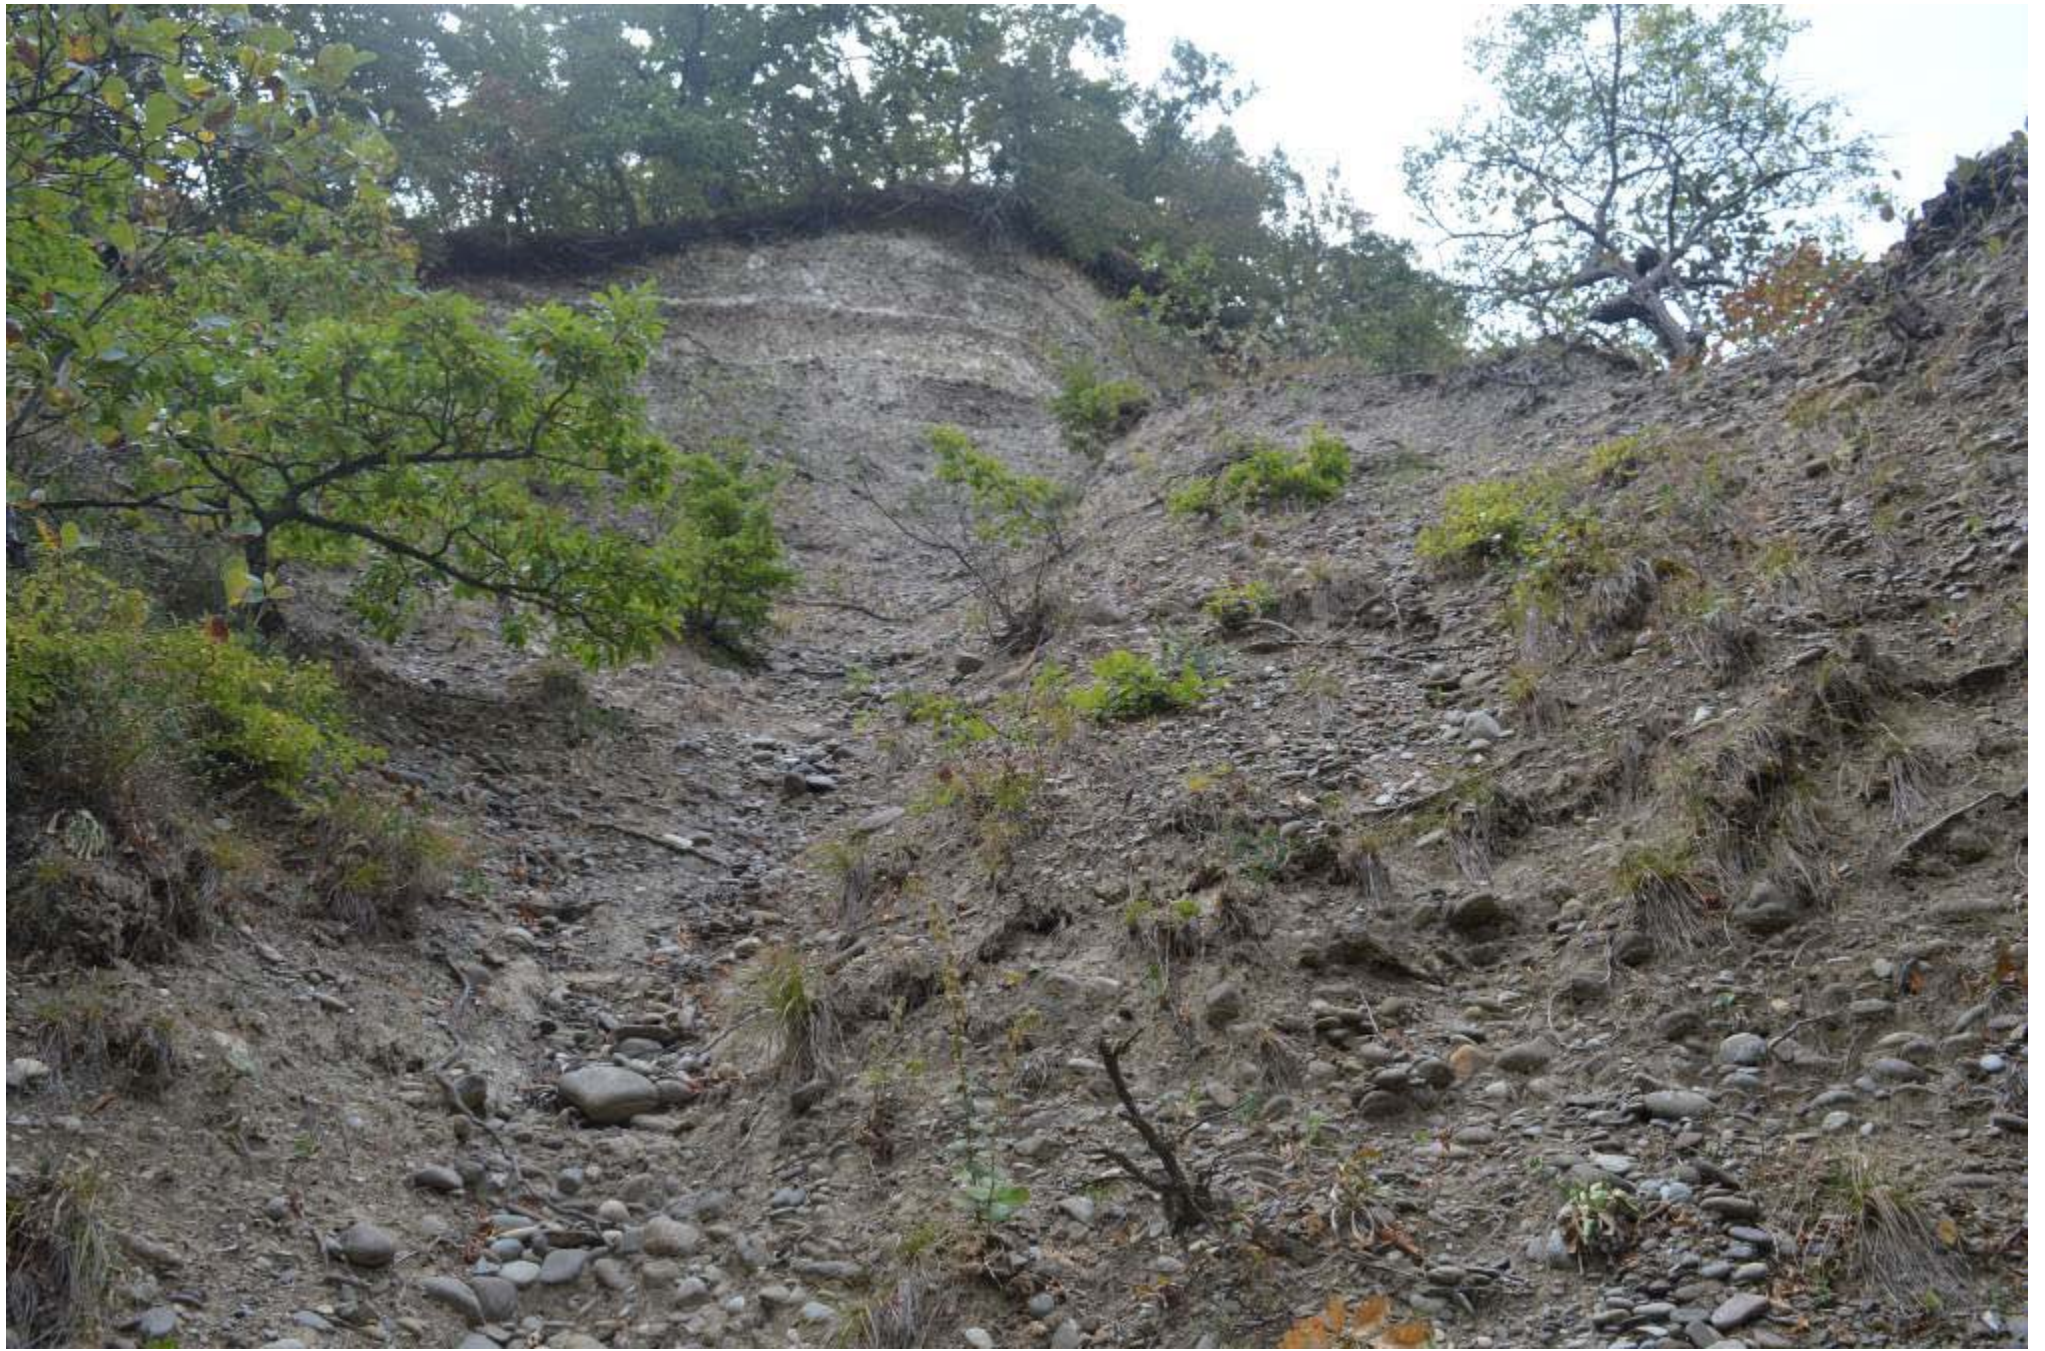
1	მეწყრის № რუკაზე	N385
2	ადგილმდებარეობა	კოორდინატი: X-494794; Y-4623258. მდ. ხევადალას ხევის ხეობის მარჯვენა შენაკადის მარჯვენა ფერდი.
3	მეწყრული ფერდის გენეზისი და რელიეფის ხასიათი	ჩრდილოური ექსპოზიციის 35-40 <sup>0</sup> -ი დახრილობის ფერდობის ქვედა ნაწილი.
4	მეწყრული ფერდის გეოლოგიური აგებულება	გეოლოგიურად აგებულია ქვედა მეოთხეული ასაკის ალუვიური ნალექებით.
5	მეწყრული ფერდის ჰიდროგეოლოგიური პირობები	გრუნტის წყლების გამოსავლები არ ფიქსირდება.
6	მეწყრის მდებარეობა ფერდობის ბაზისის მიმართებით	მეწყრული სხეული მდებარეობს მდ. ხევადალას ხეობის მარჯვენა შენაკადის მარჯვენა ფერდის ქვედა ნაწილში, ბაზისის წარმოადგენს ხევის კალაპოტი.
7	მეწყრული სხეულის საერთო დახასიათება	სიგრძე 60 მ, სიგანე 100 მ, ფართობი 0.6 ჰა. მიმდებარე ტერიტორია დაფარულია ტყის საფარით. მოწყვეტის წარბი გამოხატულია ვერტიკალური 2.5-3 მ სიმაღლის ფლატით, საიდანაც პერიოდულად ხდება ჩამოშლა. შესაძლებელია რეგრესიული განვითარება.
8	მეწყრული სხეულის ამგები ქანები (გეოლოგიური ინდექსი) და მათი საინჟინრო გეოლოგიური დახასიათება	მეწყრული სხეული განვითარებულია მეოთხეული ასაკის ალუვიურ ნალექებში, რომლებიც წარმოდგენილია კენჭნარ-კაჭართ, ქვიშა-ქვიშნარის შემავსებლით. ზემოდან ადევს მცირე სიმძლავრის ნიადაგის ფენა.

9	მეწყრის ტიპი და მისი სიღრმე	სანაპირო ტიპის 3 მ-სიმძლავრის.
10	შედარებითი ასაკი და მეწყრის აქტიურობის ხარისხი	თანამედროვე, აქტიური.
11	მეწყრის წარმოშობის მიზეზები	გეოლოგიური და მორფოლოგიური პირობები.
12	მეწყრის მიერ გამოწვეული ზარალი და საშიშროების რისკი	აზიანებს ტყის მასივს.
13	მეწყრის მიმდებარე ფერდობების მდგრადობის დახასიათება	მიმდებარე ფერდობებზე ფიქსირდება მცირე ჩამონაშლები.
14	მეწყრული სხეულისა და მიმდებარე ფერდობების მდგრადობის ღონისძიებების უზრუნველყოფა	ღონისძიებების გატარება მიზანშეუწონელია.

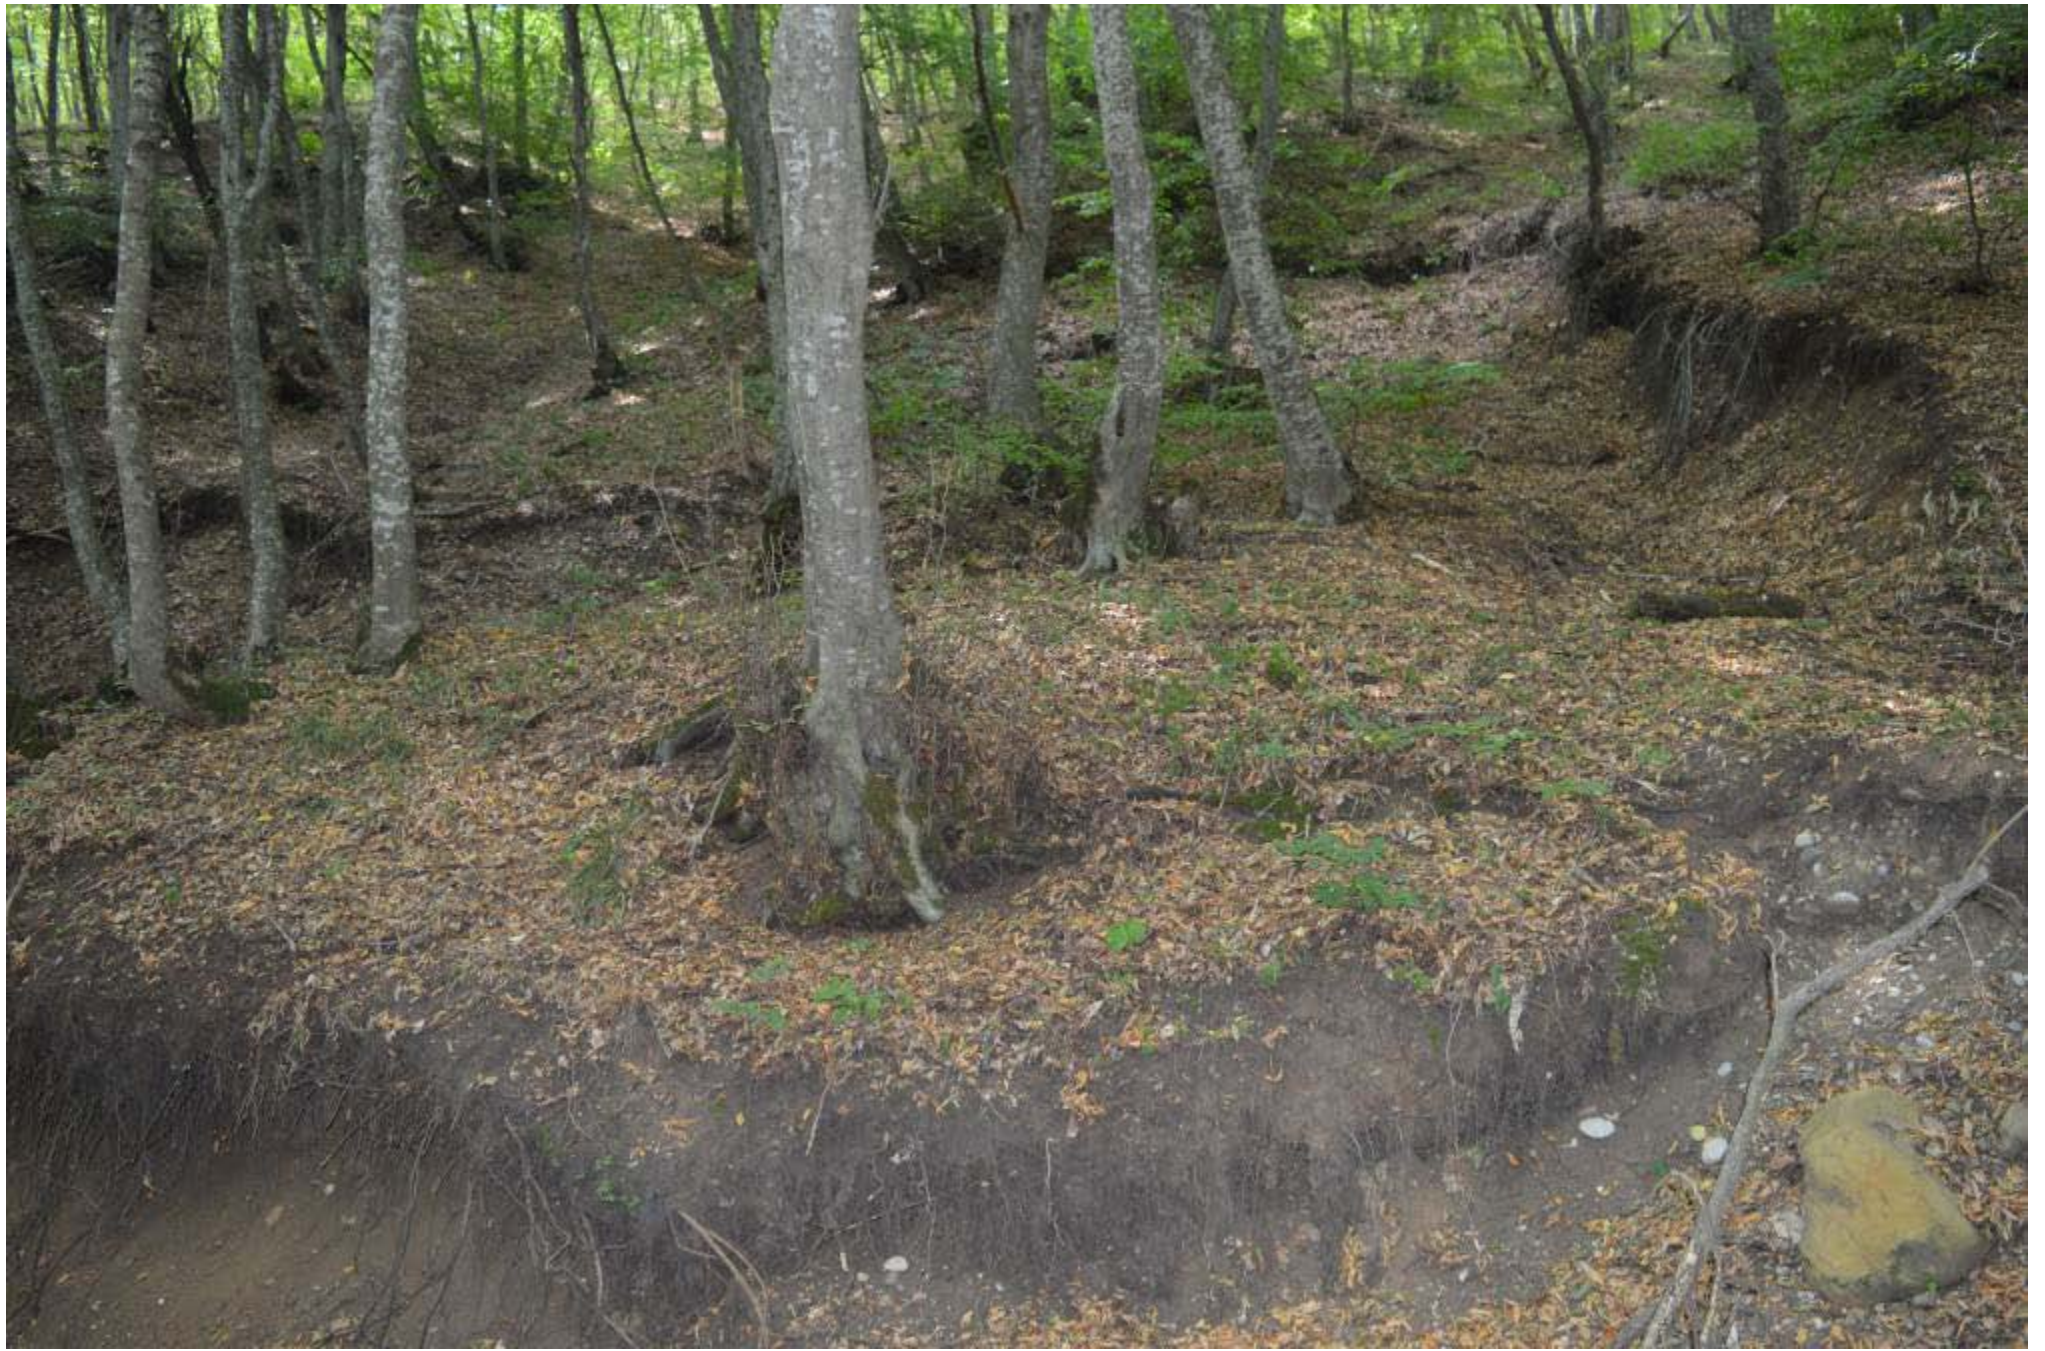
1	მეწყრის № რუკაზე	N386
2	ადგილმდებარეობა	კოორდინატი: X-495096; Y-4623151. მდ. ხევადალას ხევის ხეობის მარჯვენა ფერდი.
3	მეწყრული ფერდის გენეზისი და რელიეფის ხასიათი	ჩრდილო-აღმოსავლური ექსპოზიციის 15-25 <sup>0</sup> -ი დახრილობის ფერდობის ქვედა ნაწილი.
4	მეწყრული ფერდის გეოლოგიური აგებულება	გეოლოგიურად აგებულია ქვედა მეოთხეული ასაკის ალუვიური ნალექებით და ქვედა მიოცენური საყარაულოს სართულით, წარმოდგენილი კვარც-არკოზული ქვიშაქვებით, თიხებითა და მიკროკონგლომერატების შუაშრეებით.
5	მეწყრული ფერდის ჰიდროგეოლოგიური პირობები	გრუნტის წყლების გამოსავლები არ ფიქსირდება.
6	მეწყრის მდებარეობა ფერდობის ბაზისის მიმართებით	მეწყრული სხეული მდებარეობს მდ. ხევადალას ხეობის მარჯვენა ფერდის ქვედა ნაწილში, ბაზისს წარმოადგენს ხევის კალაპოტი.
7	მეწყრული სხეულის საერთო დახასიათება	სიგრძე 35 მ, სიგანე 45 მ, ფართობი 0.14 ჰა. დამეწყრილია ტყის მასივი, კარგად გამოხატულია მცირე ზომის მოწყვეტილი ბლოკები და 1 მ-დე სიმაღლის საფეხურები. ზედაპირი დაფარულია ფოთლოვანი ტყით. შესაძლებელია რეგრესიული განვითარება.

8	მეწყრული სხეულის ამგები ქანები (გეოლოგიური ინდექსი) და მათი საინჟინრო გეოლოგიური დახასიათება	მეწყრული სხეული განვითარებულია მეოთხეული ასაკის ზედა ნაწილში ალუვიურ და ქვედა ნაწილში ფერდობულ თიხა-თიხნარებში.
9	მეწყრის ტიპი და მისი სიღრმე	სანაპირო, ცოცვითი ტიპის 2 მ-სიმძლავრის.
10	შედარებითი ასაკი და მეწყრის აქტიურობის ხარისხი	თანამედროვე, აქტიური.
11	მეწყრის წარმოშობის მიზეზები	გვერდითი ეროზია და გეოლოგიური პირობები.
12	მეწყრის მიერ გამოწვეული ზარალი და საშიშროების რისკი	აზიანებს ტყის მასივს.
13	მეწყრის მიმდებარე ფერდობების მდგრადობის დახასიათება	მიმდებარე ფერდობებზე ფიქსირდება მცირე ჩამონახვლები.
14	მეწყრული სხეულისა და მიმდებარე ფერდობების მდგრადობის ღონისძიებების უზრუნველყოფა	ღონისძიებების გატარება მიზანშეუწონელია.

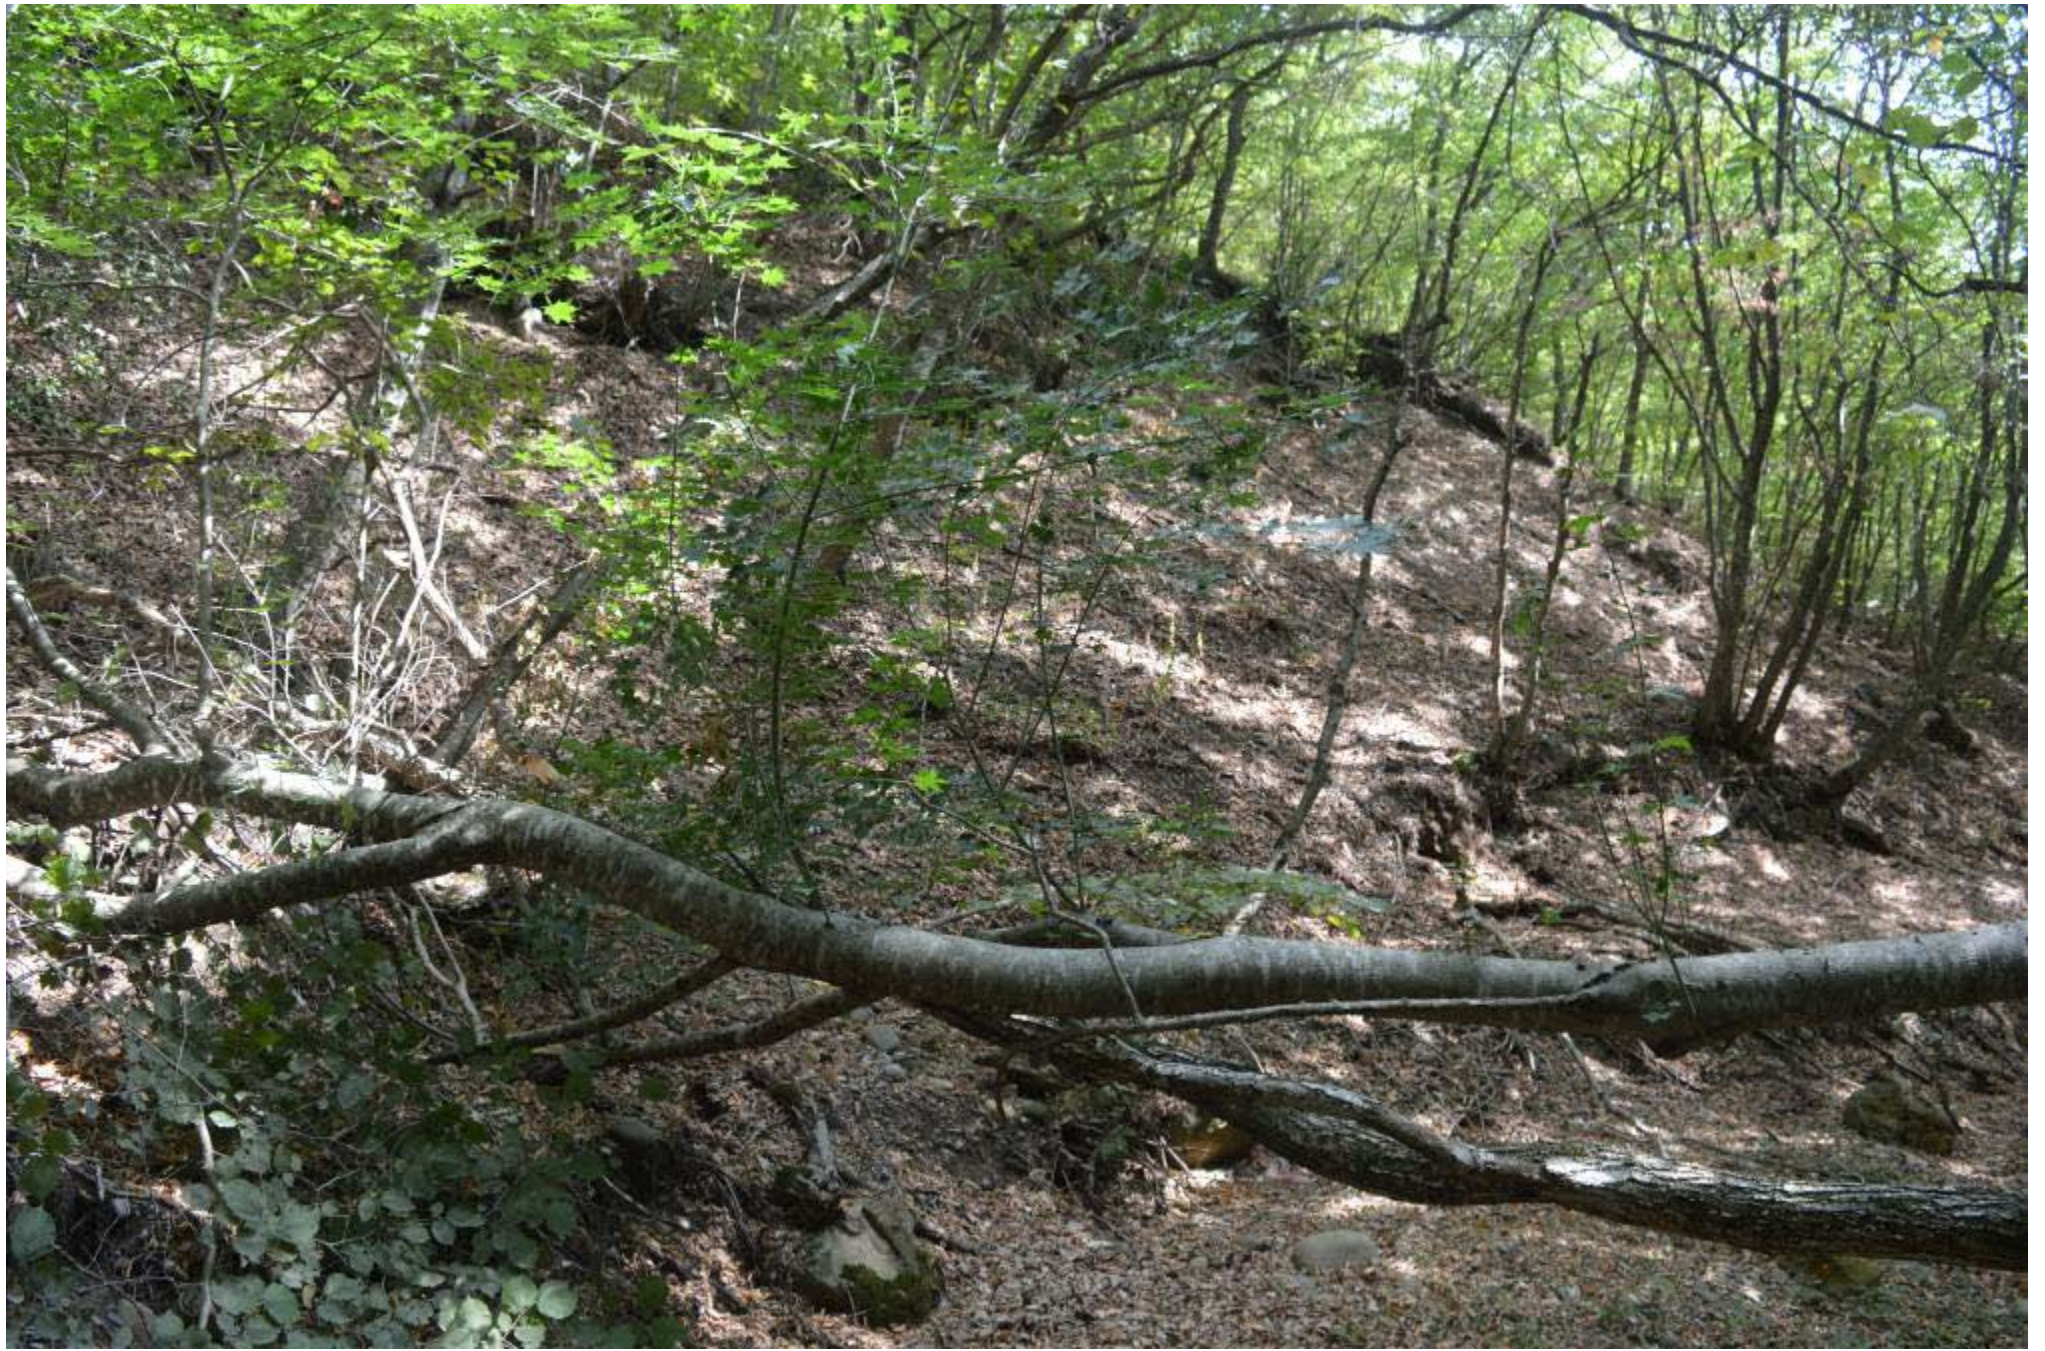
1	მეწერის № რუკაზე	N387
2	ადგილმდებარეობა	კოორდინატი: X-495150; Y-4623162. მდ. ხევადალას ხევის ხეობის მარცხენა ფერდი.
3	მეწერული ფერდის გენეზისი და რელიეფის ხასიათი	სამხრეთული ექსპოზიციის 35-40 <sup>0</sup> -ი დახრილობის ფერდობის ქვედა ნაწილი.
4	მეწერული ფერდის გეოლოგიური აგებულება	გეოლოგიურად აგებულია ქვედა მიოცენური საყარაულოს სართულით, წარმოდგენილი კვარც-არკოზული ქვიშაქვებით, თიხებითა და მიკროკონგლომერატების შუაშრეებით.
5	მეწერული ფერდის ჰიდროგეოლოგიური პირობები	გრუნტის წყლების გამოსავლები არ ფიქსირდება.
6	მეწერის მდებარეობა ფერდობის ბაზისის მიმართებით	მეწერული სხეული მდებარეობს მდ. ხევადალას ხეობის მარცხენა ფერდის ქვედა ნაწილში, ბაზისს წარმოადგენს ხევის კალაპოტი.
7	მეწერული სხეულის საერთო დახასიათება	სიგრძე 12 მ, სიგანე 25 მ, ფართობი 0.03 ჰა. მიმდებარე ტერიტორია დაფარულია ტყის საფარით, ხოლო ზედაპირი ნაწილობრივ შესაძლებელია რეგრესიული განვითარება.
8	მეწერული სხეულის ამგები ქანები (გეოლოგიური ინდექსი) და მათი საინჟინრო გეოლოგიური დახასიათება	მეწერული სხეული განვითარებულია ძირითად ქანებზე არსებულ მეოთხეული ასაკის ალუვიურ ნალექებში, რომლებიც წარმოდგენილია კენჭნარ-კაჭართ, ქვიშა-ქვიშნარის შემავსებლით. ზემოდან ადევს მცირე სიმძლავრის ნიადაგის ფენა.

9	მეწერის ტიპი და მისი სიღრმე	სანაპირო ტიპის 0.5 მ-სიმძლავრის.
10	შედარებითი ასაკი და მეწერის აქტიურობის ხარისხი	თანამედროვე, აქტიური.
11	მეწერის წარმოშობის მიზეზები	გვერდითი ეროზია და გეოლოგიური აგებულება.
12	მეწერის მიერ გამოწვეული ზარალი და საშიშროების რისკი	აზიანებს ტყის მასივს.
13	მეწერის მიმდებარე ფერდობების მდგრადობის დახასიათება	მიმდებარე ფერდობებზე ფიქსირდება მცირე ჩამონაშლები.
14	მეწერული სხეულისა და მიმდებარე ფერდობების მდგრადობის ღონისძიებების უზრუნველყოფა	ღონისძიებების გატარება მიზანშეუწონელია.
