# მეწყრის ფურცელი № 1

თარიღი: 27.11.2017 ბაკურ ჯინორია, გიორგი გაფრინდაშვილი

1	მეწყრის # რუკაზე	1
2	ადგილმდებარეობა	X-491381, Y-4623485 მდ. კვირიკობის ხევის მარცხენა უსახელო შენაკადის მარცხენა ფერდობი
3	მეწყრული ფერდობის გენეზისი და რელიეფის ხასიათი	ჩრდილოური ექსპოზიციის 25-30° დახრილობის, ჩრდილოეთ ექსპოზიციის ფერდობი
4	მეწყრული ფერდობის გეოლოგიური აგებულება	მეწყრის ფერდობის გეოლოგიურ აგებულებაში მონაწილეობენ ქვედა მიოცენური ასაკის, კოწახურის იარუსის ნალექებით (N <sub>1</sub> <sup>1</sup> cz), რომლებიც წარმოდგენილია მუქი, თხელშრეებრივი თიხებით და ქვიშაქვებით
5	მეწყრული ფერდობის ჰიდროგეოლოგიური პირობები	ზედაპირზე გრუნტის წყლების გამოსავლები არ ფიქსირდება.
6	მეწყრის ბაზისის მდებარეობა ფერდობთან მიმართებაში	მეწყრის ბაზისი არის ხეობის კალაპოტი
7	მეწყრული სხეულის საერთო დახასიათება	მეწყრის სიგრძე: 15 მ სიგანე: 10 მ ფართობი: 0.054 ჰა. მეწყრულ სხეულზე ფიქსირდება ძირითადი ქანების გამოსავლები. ხეობის ძირი დაფარულია ხე-მცენარეულობით. მიმდებარე ფერდობები და ხეობის დიდი ნაწილი მეწყრულია.

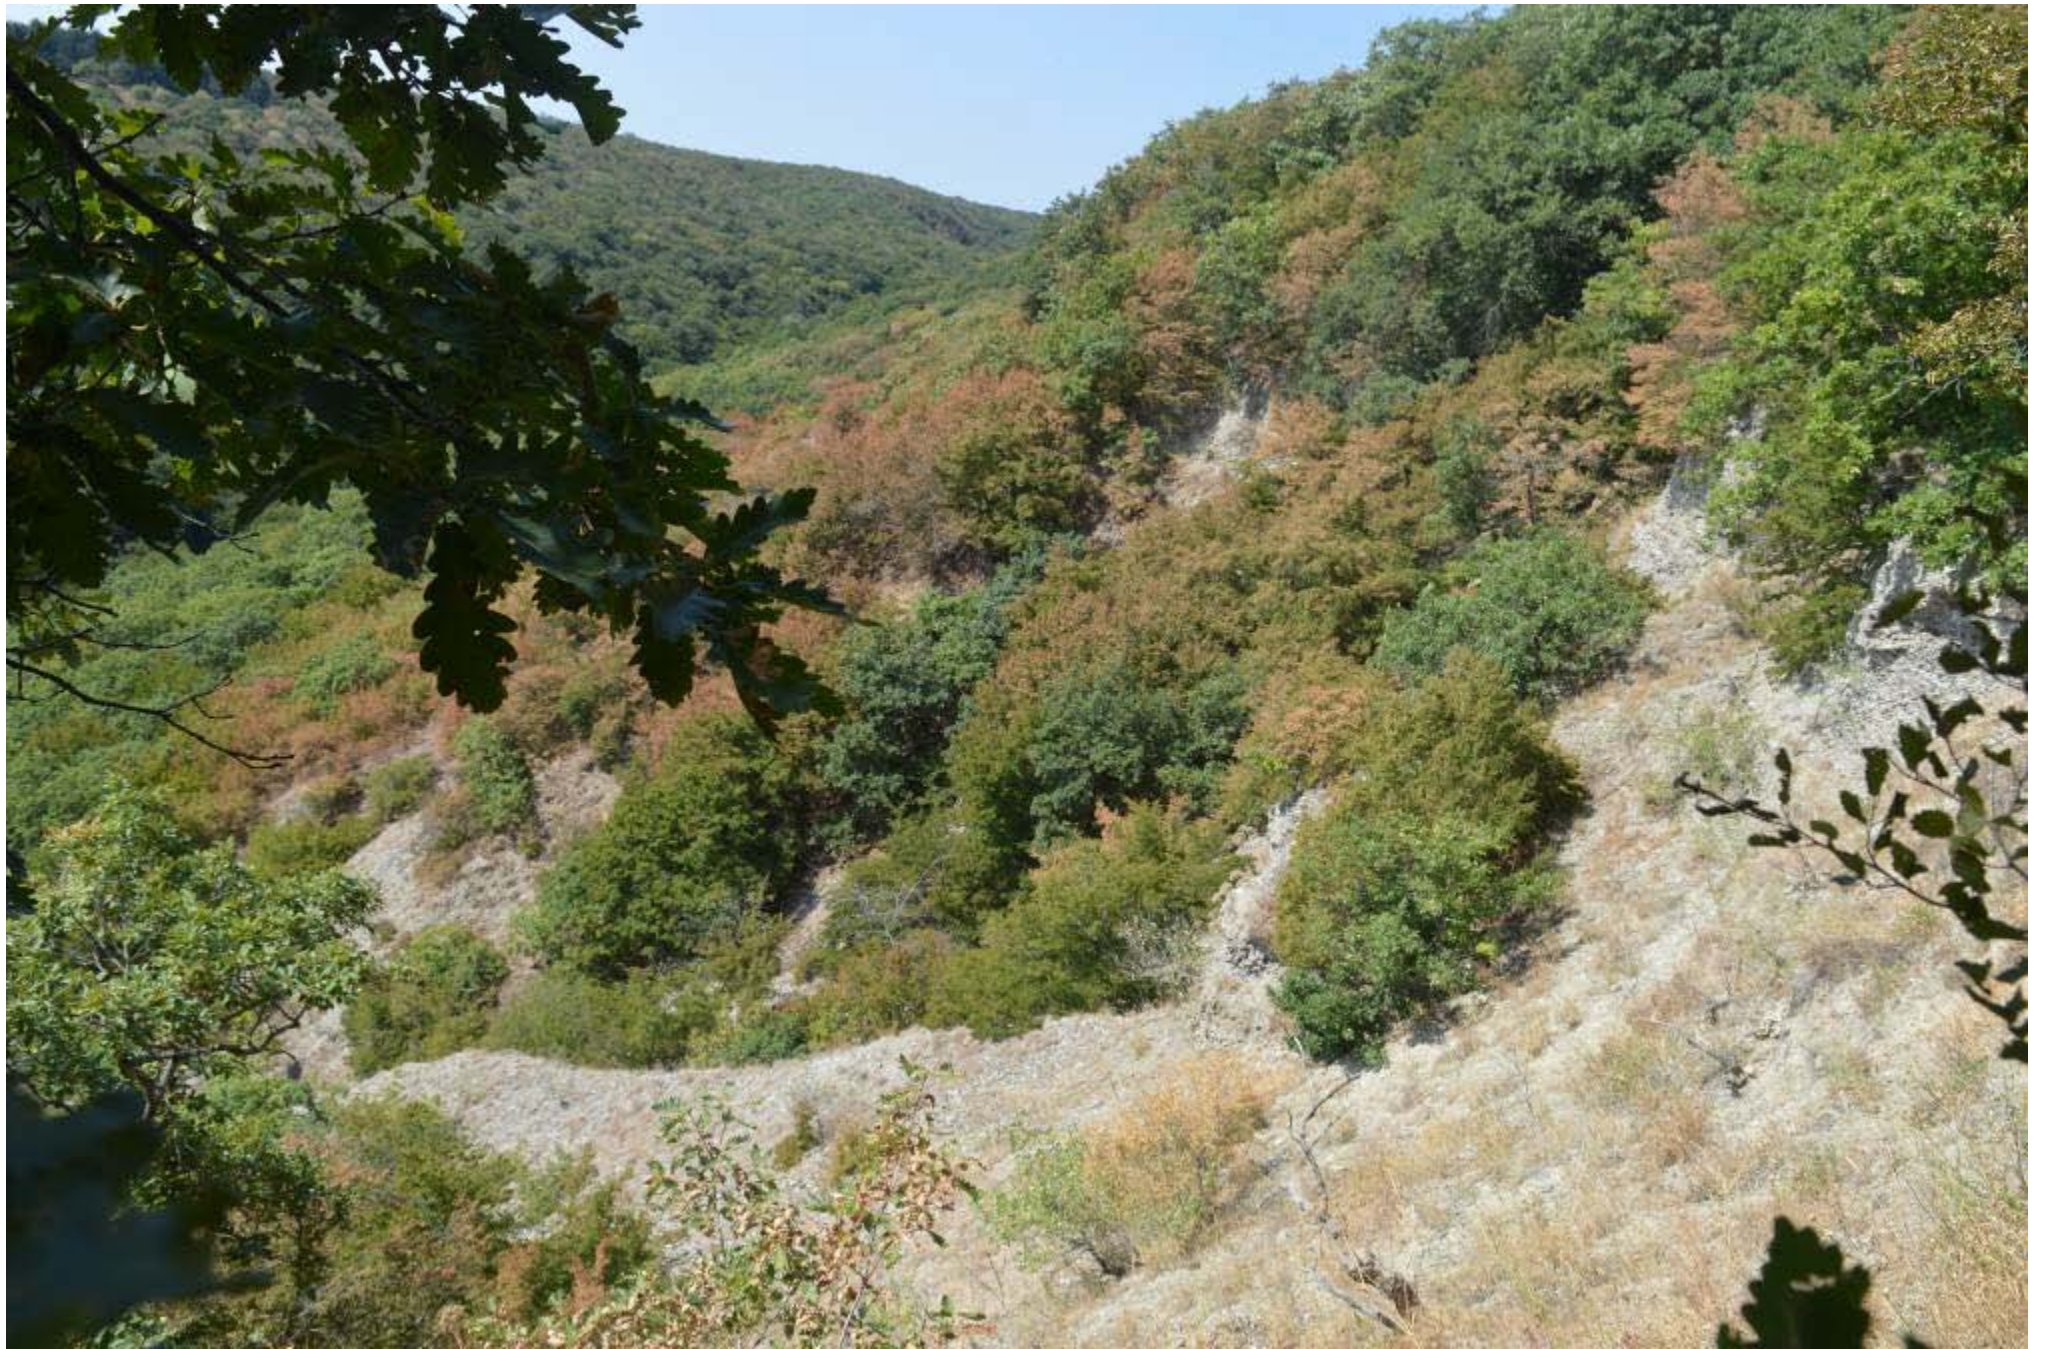
1	მეწერის № რუკაზე	N388
2	ადგილმდებარეობა	კოორდინატი: X-495211; Y-4623194. მდ. ხევადალას ხევის ხეობის მარცხენა ფერდი.
3	მეწერული ფერდის გენეზისი და რელიეფის ხასიათი	სამხრეთ-დასავლური ექსპოზიციის 30-40 <sup>0</sup> -ი დახრილობის ფერდობი.
4	მეწერული ფერდის გეოლოგიური აგებულება	გეოლოგიურად აგებულია ქვედა მეოთხეული ასაკის ალუვიური ნალექებით და ქვედა მiocენური საყარაულოს სართულით, წარმოდგენილი კვარც-არკოზული ქვიშაქვებით, თიხებითა და მიკროკონგლომერატების შუაშრეებით.
5	მეწერული ფერდის ჰიდროგეოლოგიური პირობები	გრუნტის წყლების გამოსავლები არ ფიქსირდება.
6	მეწერის მდებარეობა ფერდობის ბაზისის მიმართებით	მეწერული სხეული მდებარეობს მდ. ხევადალას ხეობის მარცხენა ფერდის ზედა და შუა ნაწილში, ბაზისს წარმოადგენს ფერდის ქვედა ნაწილი.
7	მეწერული სხეულის საერთო დახასიათება	სიგრძე 55 მ, სიგანე 50 მ, ფართობი 0.26 ჰა. დამეწერილია ტყის მასივი, კარგად გამოხატულია მოწყვეტის წარბი, რომელიც წარმოადგენს 4-5 მ სიმაღლის ვერტიკალურ ფლატეს. ზედაპირზე ფიქსირდება ფოთლოვანი ტყის და ბუჩქნარის კორომები. შესაძლებელია რეგრესიული განვითარება.

8	მეწერული სხეულის ამგები ქანები (გეოლოგიური ინდექსი) და მათი საინჟინრო გეოლოგიური დახასიათება	მეწერული სხეული განვითარებულია მეოთხეული ასაკის ალუვიურ ნალექებში, რომელიც წარმოდგენილია კენჭნარ-კაჭარით, ქვიშა-ქვიშნარების შემავსებლით. მეწერული სხეულის კონტურში ძირითადი ქანების გამოსავლები არ ფიქსირდება.
9	მეწერის ტიპი და მისი სიღრმე	კლიმატოგენური, ჩამოქცევითი, 5-6 მ-სიმღაერის.
10	შედარებითი ასაკი და მეწერის აქტიურობის ხარისხი	თანამედროვე, აქტიური.
11	მეწერის წარმოშობის მიზეზები	გეოლოგიურ-მორფოლოგიური და კლიმატური პირობები
12	მეწერის მიერ გამოწვეული ზარალი და საშიშროების რისკი	აზიანებს ტყის მასივს.
13	მეწერის მიმდებარე ფერდობების მდგრადობის დახასიათება	მიმდებარე ფერდობებზე ფიქსირდება მცირე ჩამონახლები.
14	მეწერული სხეულისა და მიმდებარე ფერდობების მდგრადობის ღონისძიებების უზრუნველყოფა	ღონისძიებების გატარება მიზანშეუწონელია.

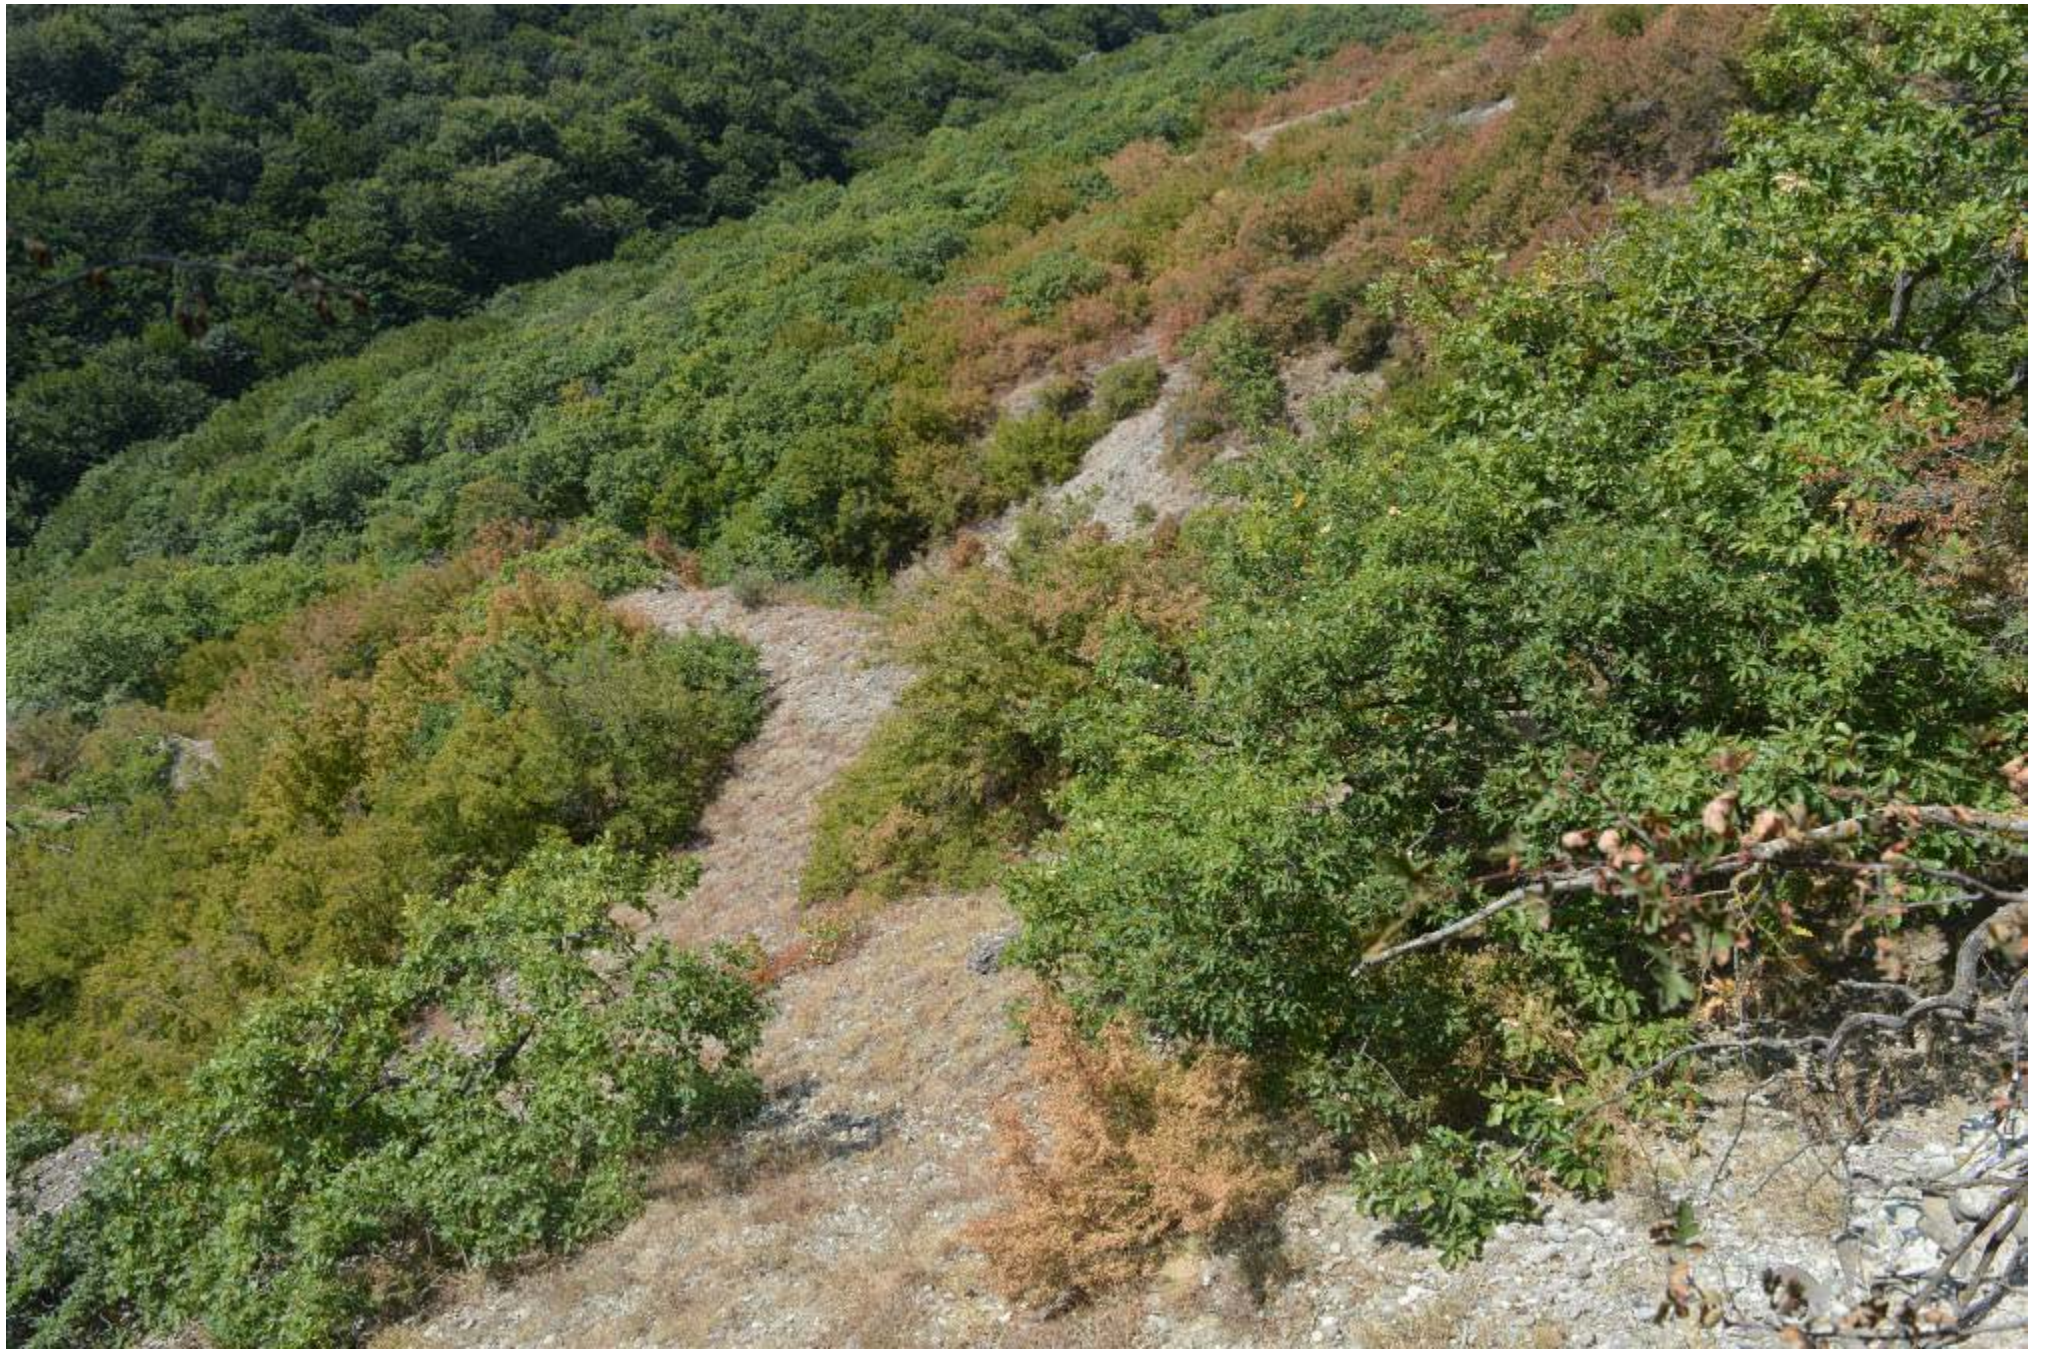
1	მეწყრის № რუკაზე	N389
2	ადგილმდებარეობა	კოორდინატი: X-495483; Y-4622959. მდ. ხევადალას ხევის ხეობის მარცხენა ფერდი.
3	მეწყრული ფერდის გენეზისი და რელიეფის ხასიათი	სამხრეთ-დასავლური ექსპოზიციის 30-40 <sup>0</sup> -ი დახრილობის ფერდობი.
4	მეწყრული ფერდის გეოლოგიური აგებულება	გეოლოგიურად აგებულია ქვედა მეოთხეული ასაკის ალუვიური ნალექებით და ქვედა მიოცენური საყარაულოს სართულით, წარმოდგენილი კვარც-არკოზული ქვიშაქვებით, თიხებითა და მიკროკონგლომერატების შუაშრეებით.
5	მეწყრული ფერდის ჰიდროგეოლოგიური პირობები	გრუნტის წყლების გამოსავლები არ ფიქსირდება.
6	მეწყრის მდებარეობა ფერდობის ბაზისის მიმართებით	მეწყრული სხეული მოიცავს მდ. ხევადალას ხეობის მარცხენა ფერდობს მთლიანად, ბაზისს წარმოადგენს ხევის კალაპოტი.
7	მეწყრული სხეულის საერთო დახასიათება	სიგრძე 120 მ, სიგანე 320 მ, ფართობი 3.8 ჰა. დამეწყრილია ტყის მასივი, კარგად გამოხატულია მოწყვეტის წარბი, რომელიც წარმოადგენს 8-10 მ სიმაღლის ვერტიკალურ ფლატეს. მოწყვეტის წარბი ტერასული საფეხურის კუთხიდან დაცილებულია 10-15 მ -ით. მეწყრის ზედაპირი ძირითადად დაფარულია ფოთლოვანი ტყით და ბუჩქნარებით. შესაძლებელია რეგრესიული განვითარება.

8	მეწყრული სხეულის ამგები ქანები (გეოლოგიური ინდექსი) და მათი საინჟინრო გეოლოგიური დახასიათება	მეწყრული სხეული განვითარებულია მეოთხეული ასაკის ალუვიურ ნალექებში, რომლებიც წარმოდგენილია კენჭნარ-კაჭარით, ქვიშა-ქვიშნარების შემავსებლით. მეწყრული სხეულის კონტურში ძირითადი ქანების გამოსავლები არ ფიქსირდება.
9	მეწყრის ტიპი და მისი სიღრმე	კლიმატოგენური, ჩამოქცევითი, 8-10 მ-სიმძლავრის.
10	შედარებითი ასაკი და მეწყრის აქტიურობის ხარისხი	თანამედროვე, აქტიური.
11	მეწყრის წარმოშობის მიზეზები	გეოლოგიურ-მორფოლოგიური და კლიმატური პირობები
12	მეწყრის მიერ გამოწვეული ზარალი და საშიშროების რისკი	აზიანებს ტყის მასივს.
13	მეწყრის მიმდებარე ფერდობების მდგრადობის დახასიათება	მიმდებარე ფერდობებზე ფიქსირდება მცირე ჩამონახლები.
14	მეწყრული სხეულისა და მიმდებარე ფერდობების მდგრადობის ღონისძიებების უზრუნველყოფა	ღონისძიებების გატარება მიზანშეუწონელია.

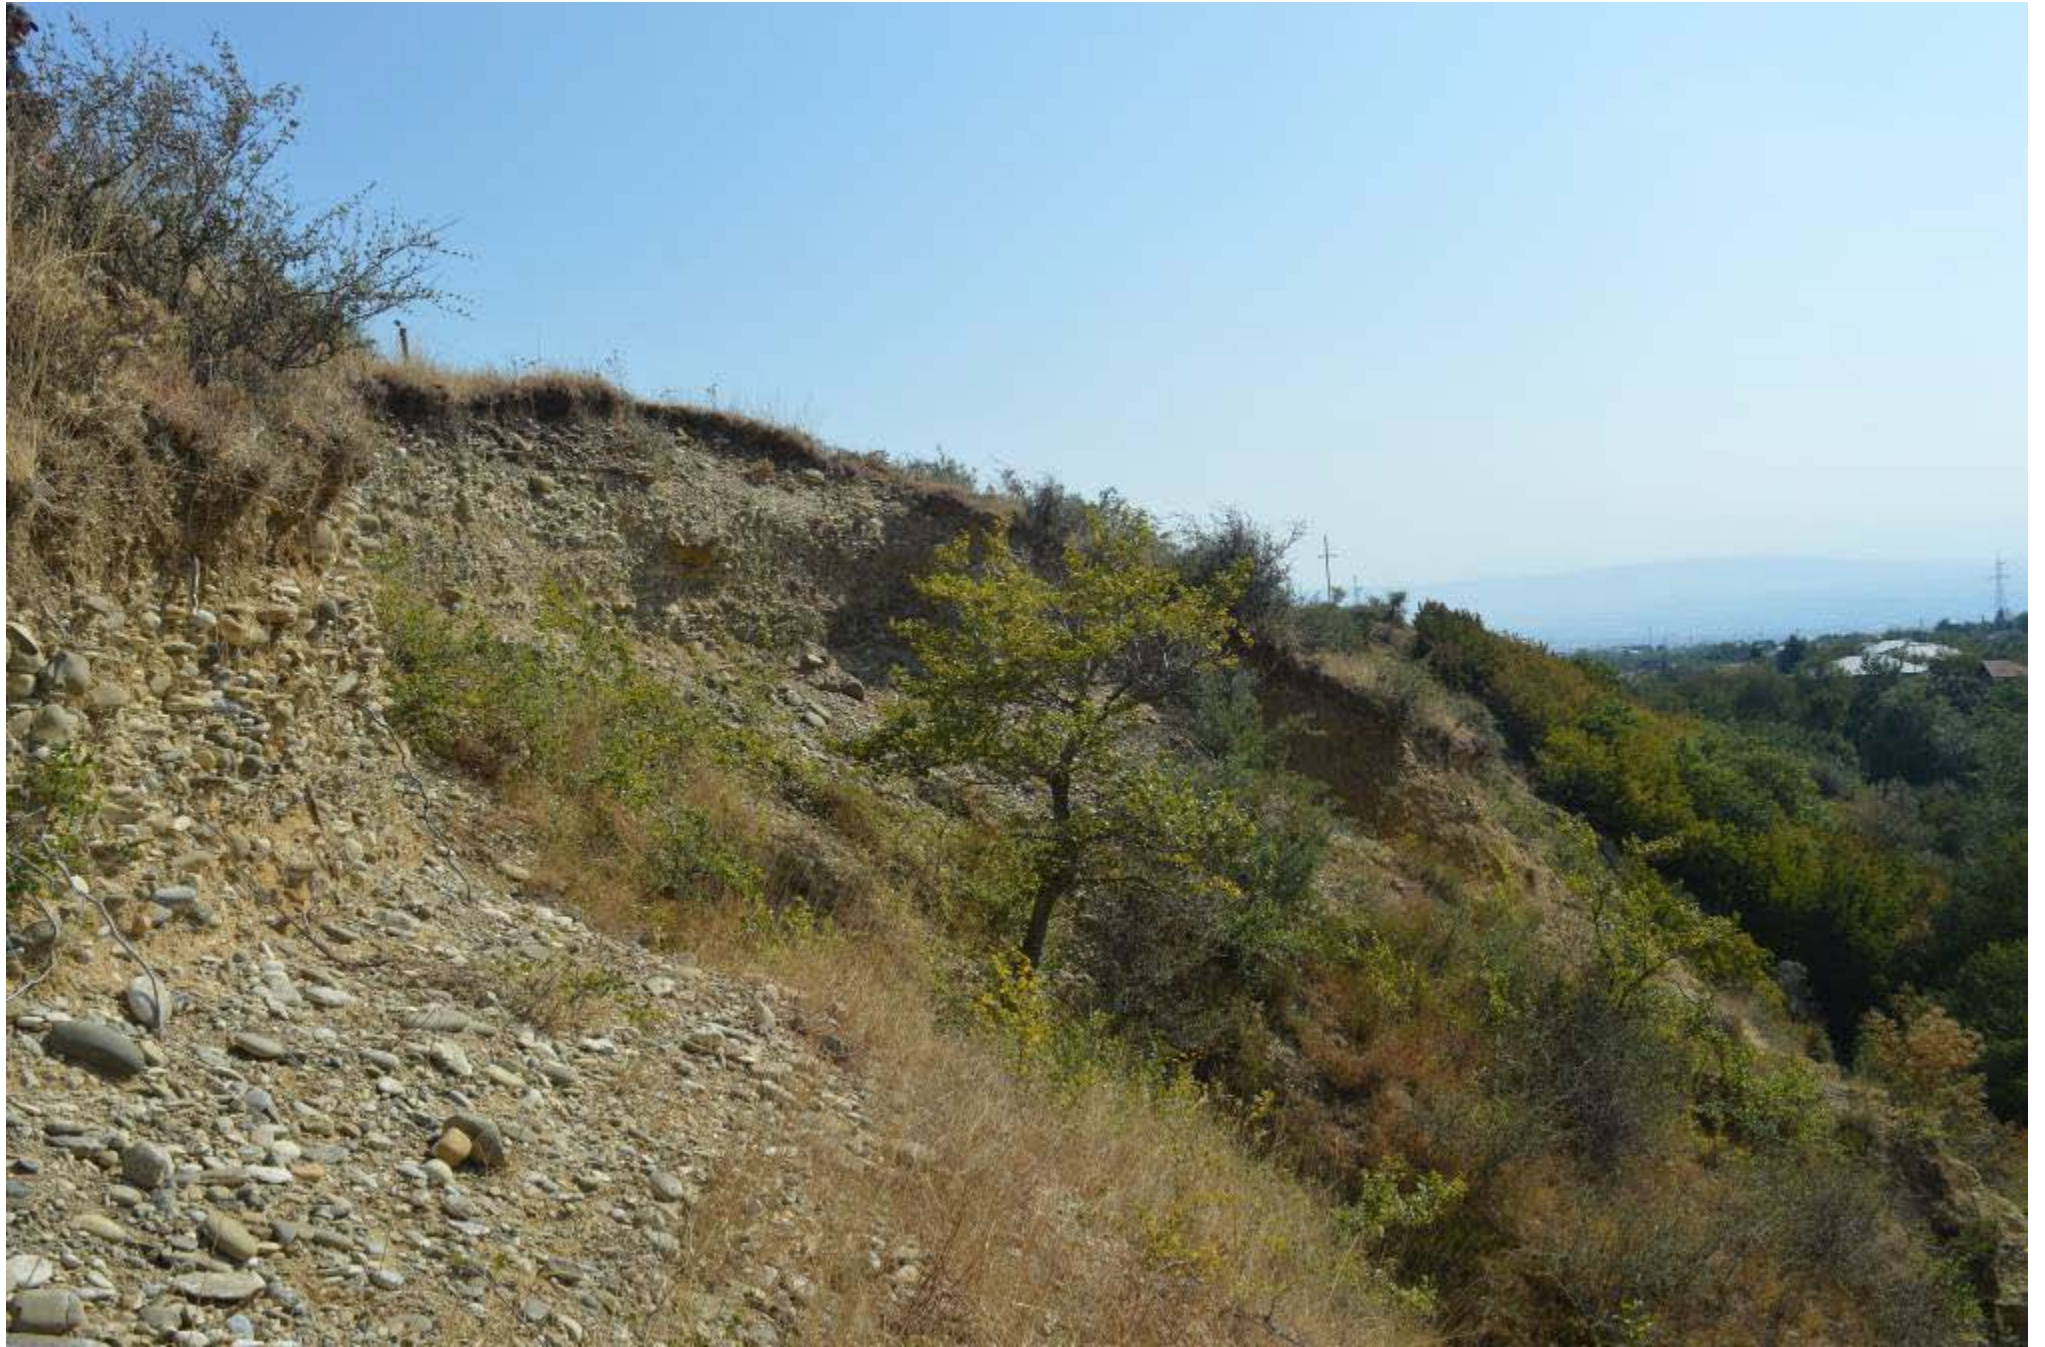
1	მეწყრის № რუკაზე	N390
2	ადგილმდებარეობა	კოორდინატი: X-497501; Y-4620565. მდ. ხევადალას ხევის ხეობის მარცხენა ფერდი. სოფელ დიდი ლილოს აღმოსავლეთით.
3	მეწყრული ფერდის გენეზისი და რელიეფის ხასიათი	დასავლური ექსპოზიციის 35-40 <sup>0</sup> -ი დახრილობის ეროზიულ-დენუდაციური ფერდობი.
4	მეწყრული ფერდის გეოლოგიური აგებულება	გეოლოგიურად აგებულია შუა და ზედა ოლიგოცენური ასაკის თიხოვანი და ქვიშიან-თიხოვანი ქანებით, ქვიშაქვების შუაშრეებით.
5	მეწყრული ფერდის ჰიდროგეოლოგიური პირობები	გრუნტის წყლების გამოსავლები არ ფიქსირდება.
6	მეწყრის მდებარეობა ფერდობის ბაზისის მიმართებით	მეწყრული სხეული მოიცავს მდ. ხევადალას ხეობის მარცხენა ფერდობს მთლიანად, ბაზისს წარმოადგენს ხევის კალაპოტი.
7	მეწყრული სხეულის საერთო დახასიათება	სიგრძე 30 მ, სიგანე 200 მ, ფართობი 0.53 ჰა. მეწყერი განვითარებულია ტერასის წარბადან ხევის კალაპოტამდე, ზედაპირზე იშვიათად ხეები და ბუჩქები. ზედაპირი დანაწევრებულია მცირე ზომის ღარტაფებით. მოწყვეტის წარბა 1.5-2 მ სიმაღლის ტოლია. შესაძლებელია რეგრესიული განვითარება, რაც გამოიწვევს სამოვრების დაზიანებას.

8	მეწყრული სხეულის ამგები ქანები (გეოლოგიური ინდექსი) და მათი საინჟინრო გეოლოგიური დახასიათება	მეწყრული სხეული განვითარებულია მეოთხეული ასაკის ალუვიურ ნალექებში, რომლებიც წარმოდგენილია კენჭნარ-კაჭარით, ქვიშა-ქვიშნარების შემავსებლით. მეწყრული სხეულის კონტურში ფიქსირდება ძირითადი ქანების გამოსავლები, ქვიშაქვების სახით.
9	მეწყრის ტიპი და მისი სიღრმე	კლიმატოგენური, ჩამოქცევითი, 2-2.5 მ-სიმაღლის.
10	შედარებითი ასაკი და მეწყრის აქტიურობის ხარისხი	თანამედროვე, აქტიური.
11	მეწყრის წარმოშობის მიზეზები	გეოლოგიურ-მორფოლოგიური და კლიმატური პირობები
12	მეწყრის მიერ გამოწვეული ზარალი და საშიშროების რისკი	აზიანებს სამოვრებს
13	მეწყრის მიმდებარე ფერდობების მდგრადობის დახასიათება	მიმდებარე ფერდობებზე ფიქსირდება მცირე ჩამონაშლები.
14	მეწყრული სხეულისა და მიმდებარე ფერდობების მდგრადობის ღონისძიებების უზრუნველყოფა	ღონისძიებების გატარება მიზანშეუწონელია.

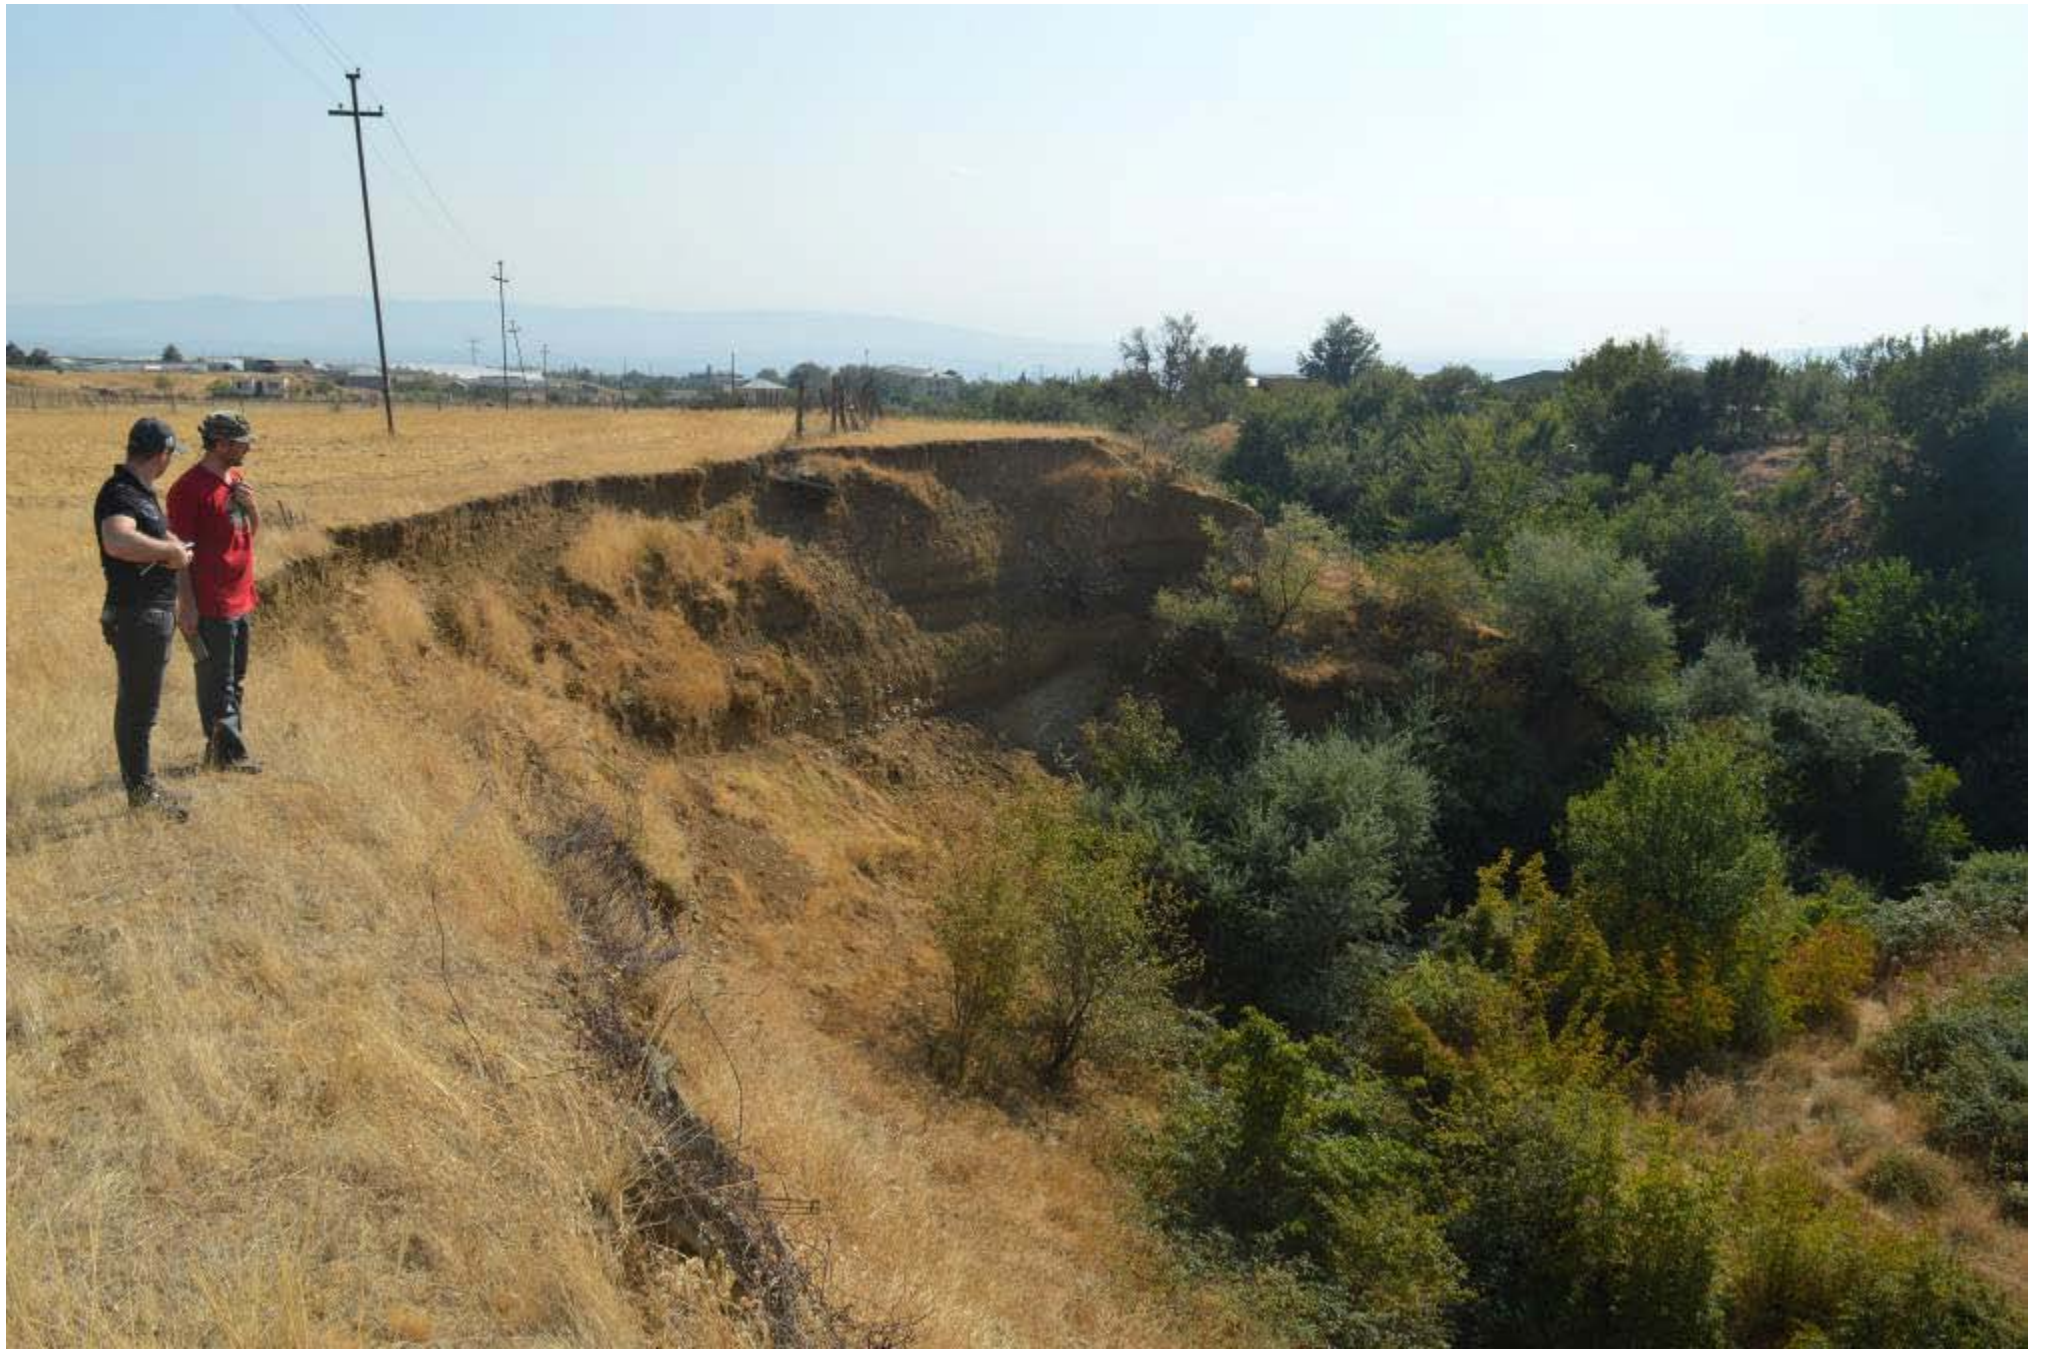
1	მეწყრის № რუკაზე	N391
2	ადგილმდებარეობა	კოორდინატი: X-497201; Y-4619537. მდ. ხევადალას ხევის ხეობის მარცხენა ფერდი.
3	მეწყრული ფერდის გენეზისი და რელიეფის ხასიათი	დასავლური ექსპოზიციის 30-35 <sup>0</sup> -ი დახრილობის ფერდობი.
4	მეწყრული ფერდის გეოლოგიური აგებულება	გეოლოგიურად აგებულია შუა მეოთხეული ასაკის ალუვიური ნალექებით.
5	მეწყრული ფერდის ჰიდროგეოლოგიური პირობები	გრუნტის წყლების გამოსავლები არ ფიქსირდება.
6	მეწყრის მდებარეობა ფერდობის ბაზისის მიმართებით	მეწყრული სხეული მდებარეობს მდ. ხევადალას მარცხენა ფერდზე. ბაზისის წარმოდგენს ხევის კალაპოტი.
7	მეწყრული სხეულის საერთო დახასიათება	სიგრძე 20 მ-მდე, სიგანე ბაზისთან 45 მ, ფართობი 0.07 ჰა. მდინარის კალაპოტში ფორმირებული ჭარბი ნაკადების შედეგად ადვილად ირეცხება მარცხენა ნაპირი, რაც იწვევს მეწყრის პერიოდულ აქტივიზაციას და სასოფლო-სამეურნეო სავარგულების დაზიანებას
8	მეწყრული სხეულის ამგები ქანები (გეოლოგიური ინდექსი) და მათი საინჟინრო გეოლოგიური დახასიათება	მეწყრული სხეული განვითარებულია შუა მეოთხეული ასაკის ნალექებში, რომლებიც წარმოდგენილია თიხა-თიხნაროვანი გრუნტებით კენჭნარ-კაჭარის შუაშრეებით.

9	მეწყრის ტიპი და მისი სიღრმე	სანაპირო ტიპის 2-3 მ-სიმღაერის.
10	შედარებითი ასაკი და მეწყრის აქტიურობის ხარისხი	თანამედროვე, აქტიური.
11	მეწყრის წარმოშობის მიზეზები	გვერდითი ეროზია და გეოლოგიური აგებულება.
12	მეწყრის მიერ გამოწვეული ზარალი და საშიშროების რისკი	აზიანებს სასოფლო-სამეურნეო სავარგულებს.
13	მეწყრის მიმდებარე ფერდობების მდგრადობის დახასიათება	მიმდებარე ფერდობებზე ფიქსირდება მცირე ჩამონაშლები.
14	მეწყრული სხეულისა და მიმდებარე ფერდობების მდგრადობის ღონისძიებების უზრუნველყოფა	კალაპოტის გასწორებაზოვნება და ნაპირდამცავის მოწყობა

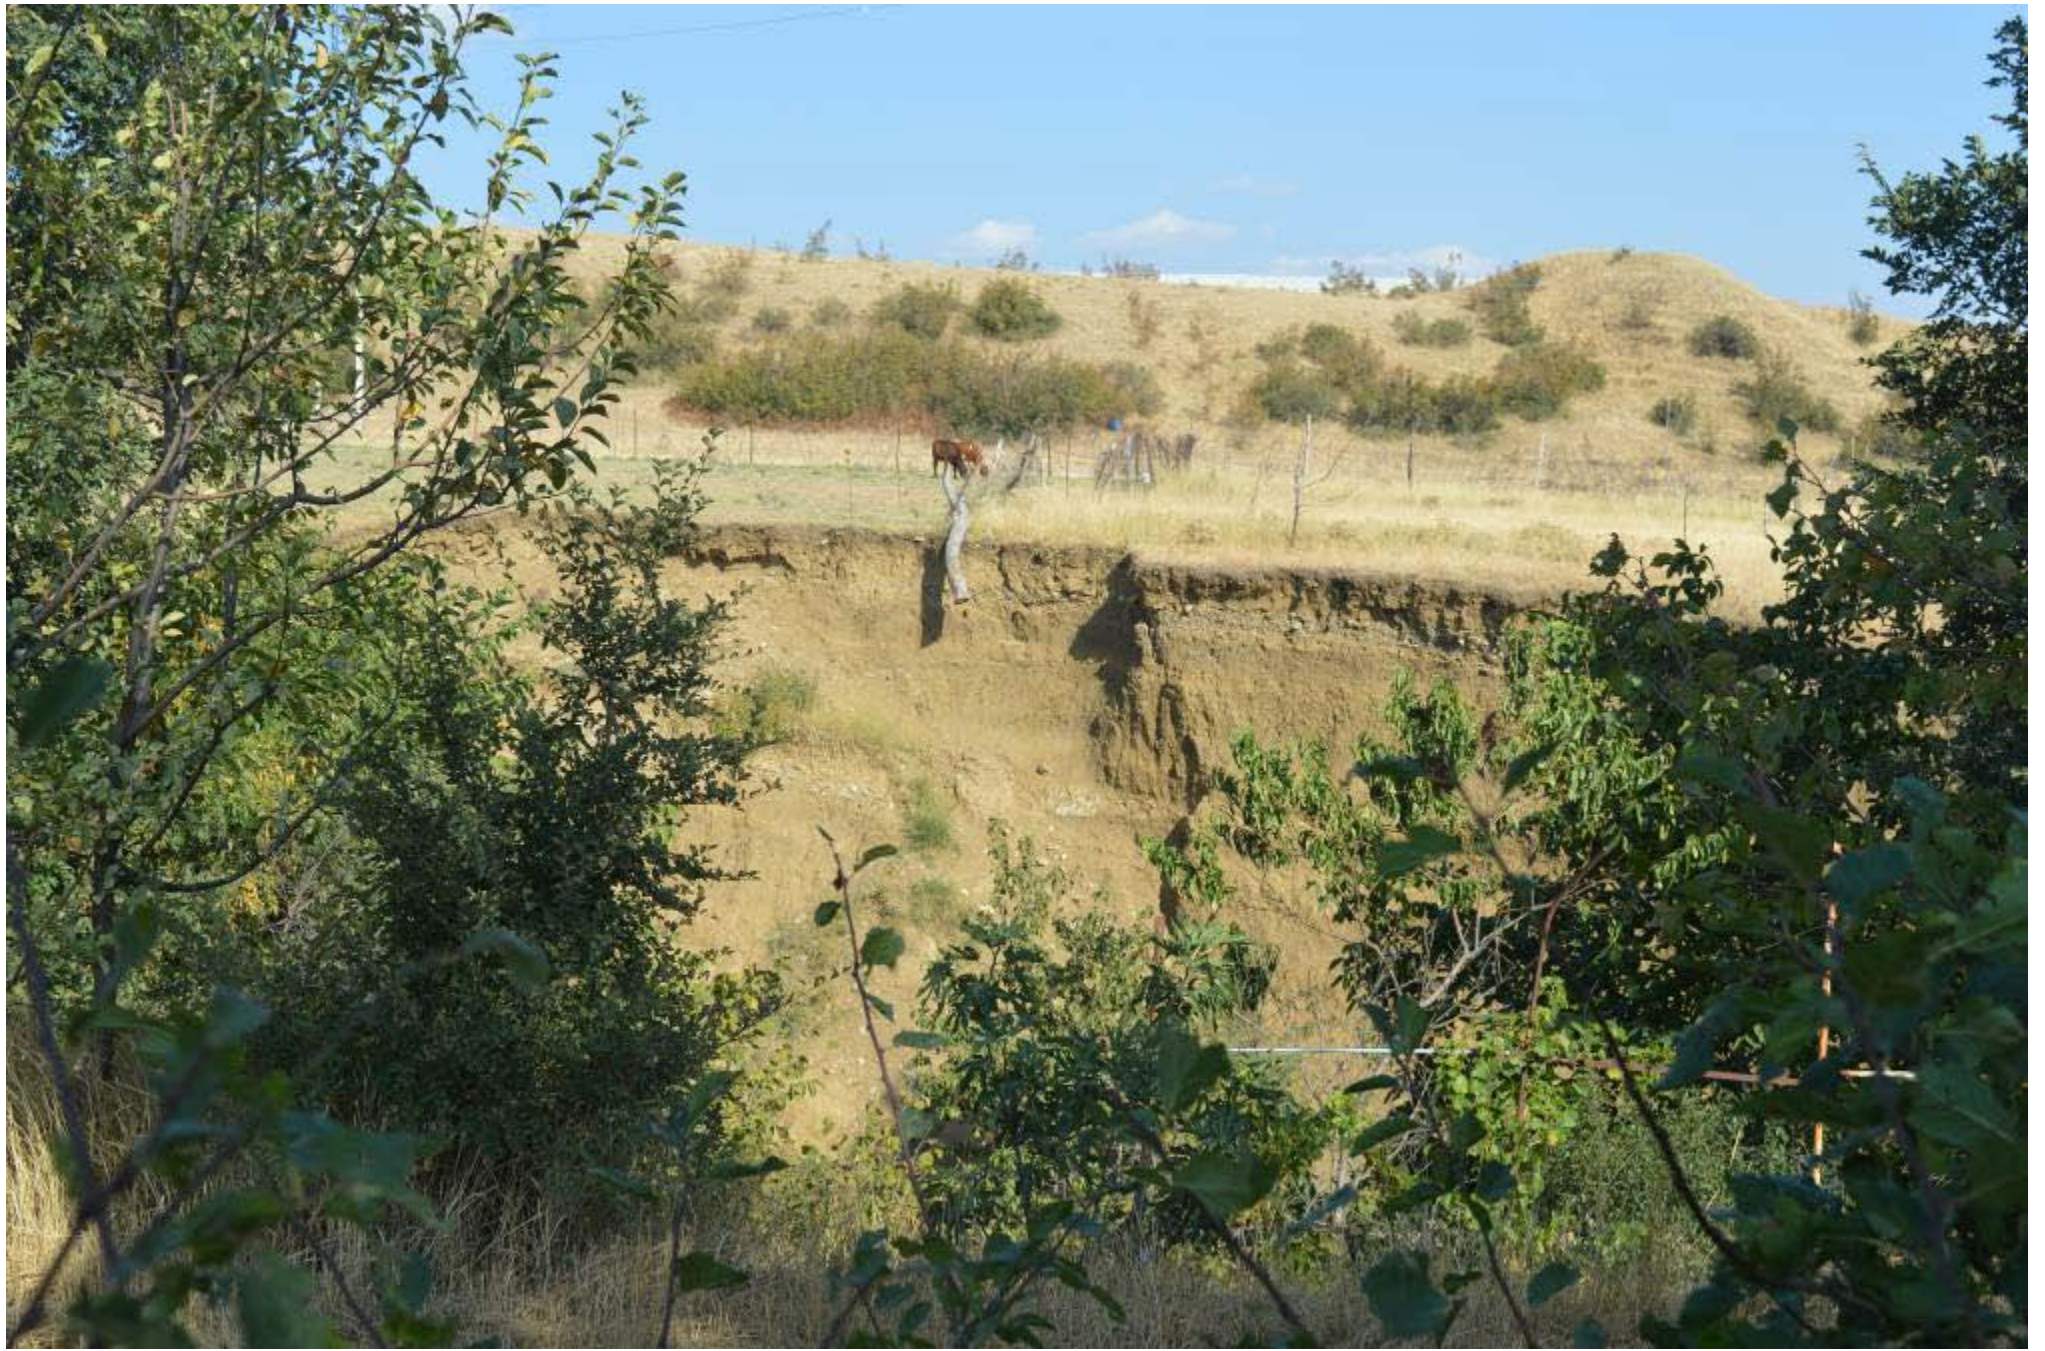
1	მეწყრის № რუკაზე	N393
2	ადგილმდებარეობა	კოორდინატი: X-496934; Y-4618647. მდ. ხევადალას ხევის ხეობის მარცხენა ფერდი.
3	მეწყრული ფერდის გენეზისი და რელიეფის ხასიათი	დასავლური ექსპოზიციის 35-40 <sup>0</sup> -ი დახრილობის ფერდობი.
4	მეწყრული ფერდის გეოლოგიური აგებულება	გეოლოგიურად აგებულია შუა მეოთხეული ასაკის ალუვიური ნალექებით.
5	მეწყრული ფერდის ჰიდროგეოლოგიური პირობები	გრუნტის წყლების გამოსავლები არ ფიქსირდება.
6	მეწყრის მდებარეობა ფერდობის ბაზისის მიმართებით	მეწყრული სხეული მდებარეობს მდ. ხევადალას მარცხენა ფერდზე. ბაზისის წარმოდგენს ხევის კალაპოტი.
7	მეწყრული სხეულის საერთო დახასიათება	სიგრძე 3 მ-მდე, სიგანე ბაზისთან 30 მ, ფართობი 0.01 ჰა. მდინარის კალაპოტში ფორმირებული ჭარბი ნაკადების შედეგად ადვილად ირეცხება მარცხენა ნაპირი, რაც იწვევს მეწყრის პერიოდულ აქტივიზაციას და სასოფლო-სამეურნეო სავარგულების დაზიანებას.
8	მეწყრული სხეულის ამგები ქანები (გეოლოგიური ინდექსი) და მათი საინჟინრო გეოლოგიური დახასიათება	მეწყრული სხეული განვითარებულია შუა მეოთხეული ასაკის ნალექებში, რომლებიც წარმოდგენილია თიხა-თიხნაროვანი გრუნტებით კენჭნარ-კაჭარის შუაშრეებით. ზედა ნაწილში მცირე სიმძლავრის ნიადაგის საფარი.

9	მეწყრის ტიპი და მისი სიღრმე	სანაპირო ტიპის 1-1.5 მ-სიმძლავრის.
10	შედარებითი ასაკი და მეწყრის აქტიურობის ხარისხი	თანამედროვე, აქტიური.
11	მეწყრის წარმოშობის მიზეზები	გვერდითი ეროზია და გეოლოგიური აგებულება.
12	მეწყრის მიერ გამოწვეული ზარალი და საშიშროების რისკი	აზიანებს სასოფლო-სამეურნეო სავარგულებს.
13	მეწყრის მიმდებარე ფერდობების მდგრადობის დახასიათება	მიმდებარე ფერდობებზე ფიქსირდება მცირე ჩამონაშლები.
14	მეწყრული სხეულისა და მიმდებარე ფერდობების მდგრადობის ღონისძიებების უზრუნველყოფა	კალაპოტის გასწორება და ნაპირდამცავის მოწყობა

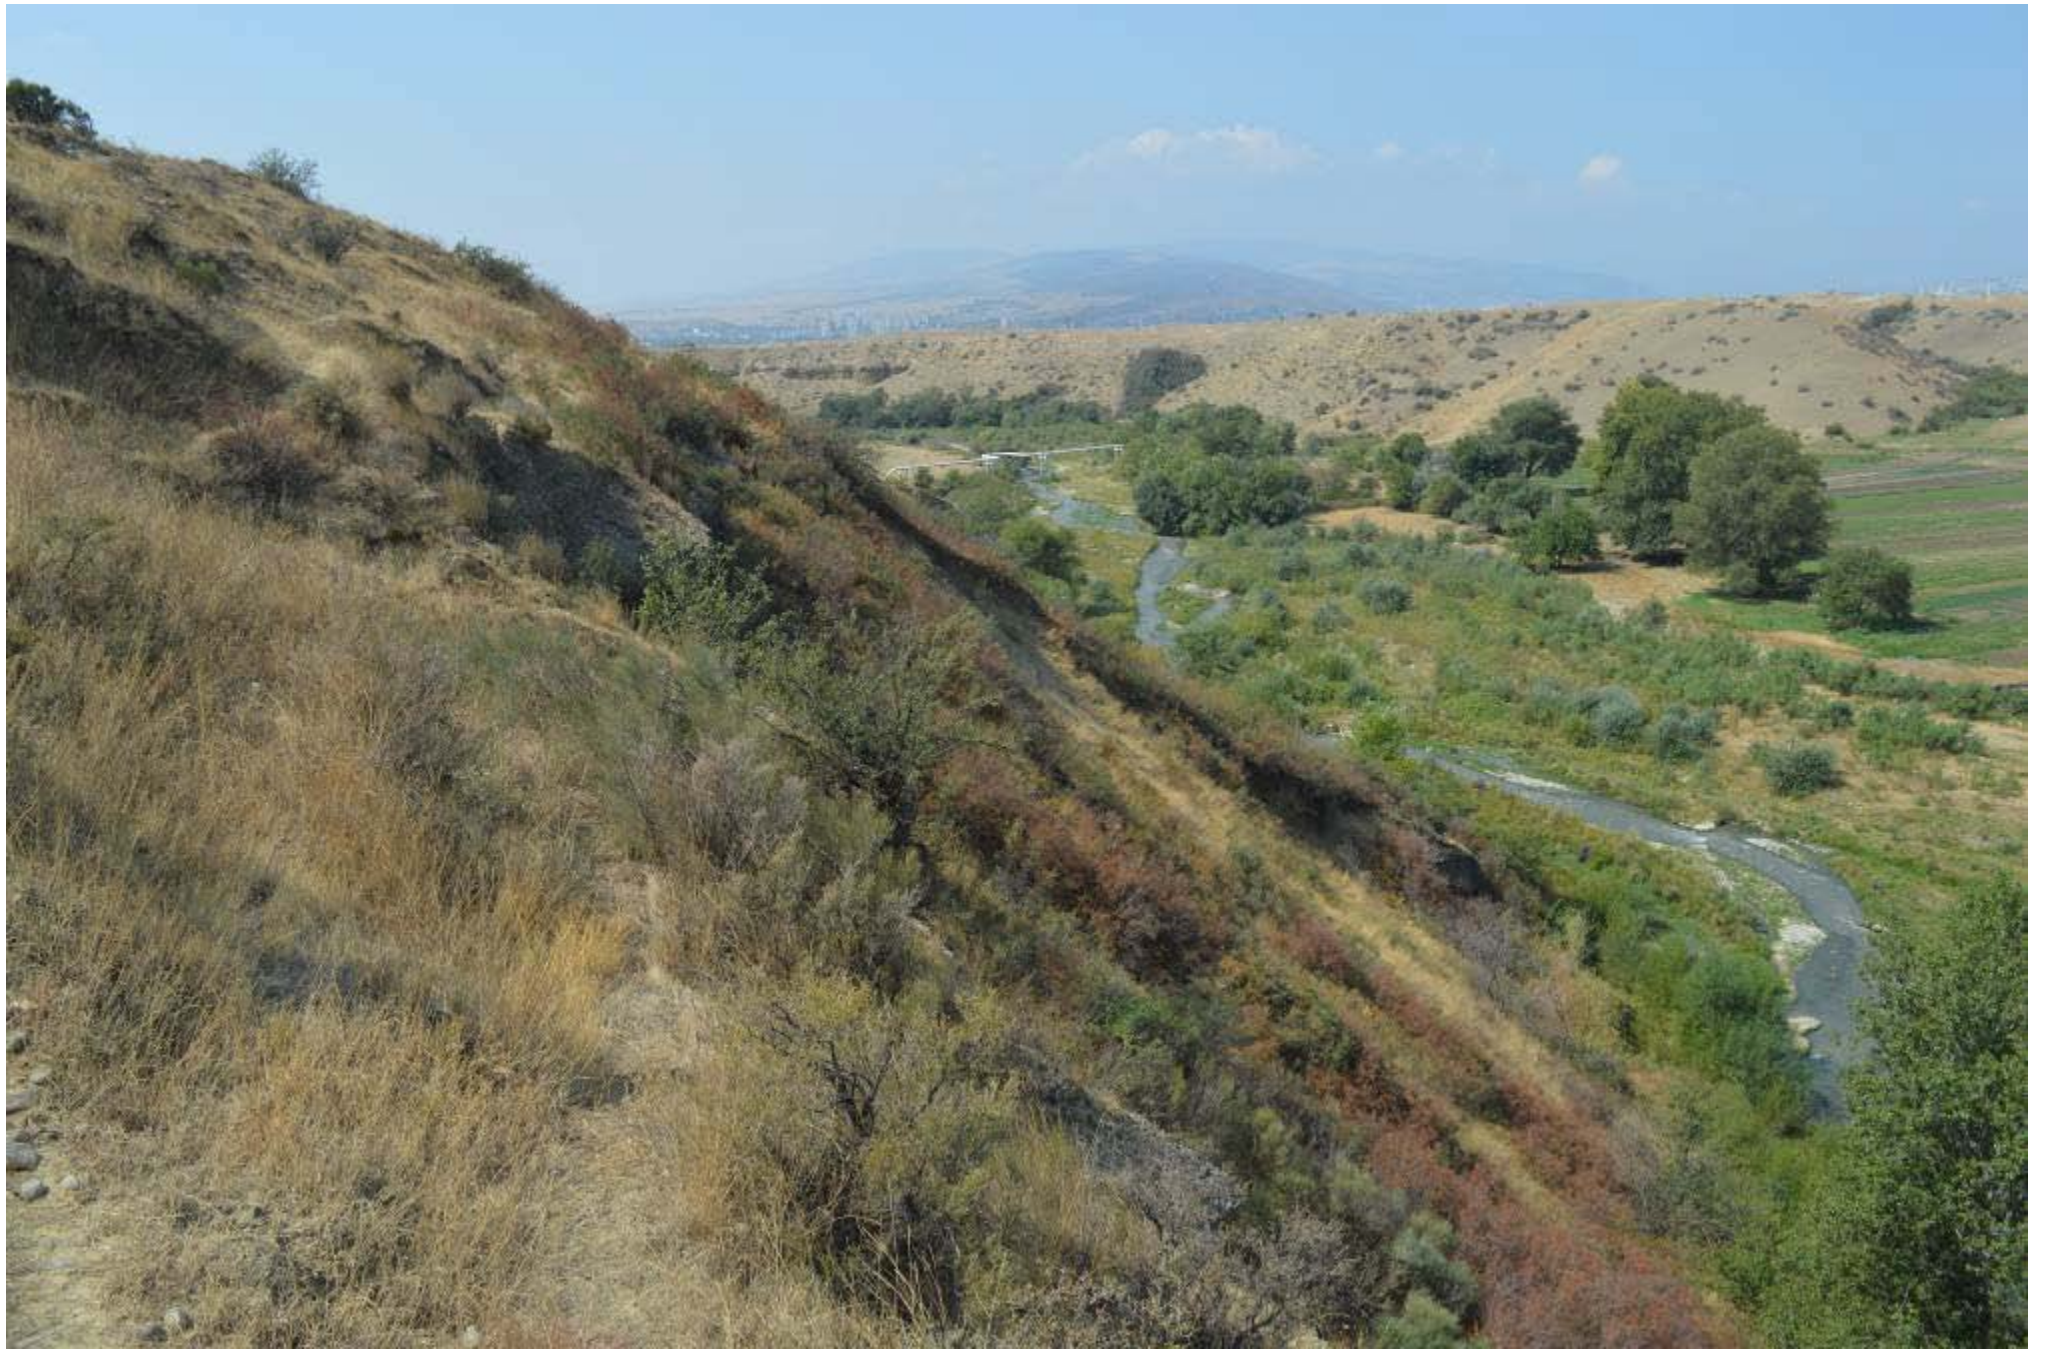
1	მეწყრის № რუკაზე	N394
2	ადგილმდებარეობა	კოორდინატი: X-497226; Y-4610944. მდ. ლოჭინის ხევის ხეობის მარცხენა ფერდობი. თბილისის საერთაშორისო აეროპორტის აღმოსავლეთით.
3	მეწყრული ფერდის გენეზისი და რელიეფის ხასიათი	ჩრდილოური ექსპოზიციის 40-50 <sup>0</sup> -ი დახრილობის ფერდობი ეროზიულ დენუდაციური ფერდობი.
4	მეწყრული ფერდის გეოლოგიური აგებულება	გეოლოგიურად აგებულია ზედა ეოცენური ასაკის, თბილისის ნუმულიტური წყების ნალექებით, რომელიც წარმოდგენილია ქვიშაქვების და თიხების მორიგეობით.
5	მეწყრული ფერდის ჰიდროგეოლოგიური პირობები	გრუნტის წყლების გამოსავლები არ ფიქსირდება.
6	მეწყრის მდებარეობა ფერდობის ბაზისის მიმართებით	მეწყრული სხეული მოიცავს მდ. ლოჭის მარცხენა ფერდობს მთლიანად, ბაზის წარმოადგენს მდინარის კალაპოტი.
7	მეწყრული სხეულის საერთო დახასიათება	სიგრძე 50 მ-მდე, სიგანე ბაზისთან 100 მ, ფართობი 0.33 ჰა. მეწყრის ზედა ნაწილი ბორცვოვანია, ქვედა ნაწილში დახრილობა იზრდება და ზედაპირი ერთგვაროვანია. მეწყერზე მცირე რაოდენობით წარმოდგენილია ბუჩქნარები და ხე-მცენარეები.

8	მეწყრული სხეულის ამგები ქანები (გეოლოგიური ინდექსი) და მათი საინჟინრო გეოლოგიური დახასიათება	მეწყრული სხეული განვითარებულია ფერდობულ და მდინარეულ ნალექებში, რომლებიც წარმოდგენილია თიხა-თიხნარებთ და კენჭნარ კაჭარით.
9	მეწყრის ტიპი და მისი სიღრმე	სანაპირო ტიპის 1.5-2 მ-სიღრმის.
10	შედარებითი ასაკი და მეწყრის აქტიურობის ხარისხი	თანამედროვე, პერიოდულად აქტიური.
11	მეწყრის წარმოშობის მიზეზები	გვერდითი ეროზია და გეოლოგიური აგებულება.
12	მეწყრის მიერ გამოწვეული ზარალი და საშიშროების რისკი	
13	მეწყრის მიმდებარე ფერდობების მდგრადობის დახასიათება	მიმდებარე ფერდობები სტაბილურია
14	მეწყრული სხეულისა და მიმდებარე ფერდობების მდგრადობის ღონისძიებების უზრუნველყოფა	ღონისძიებების გატარება არ არის რეკომენდირებული

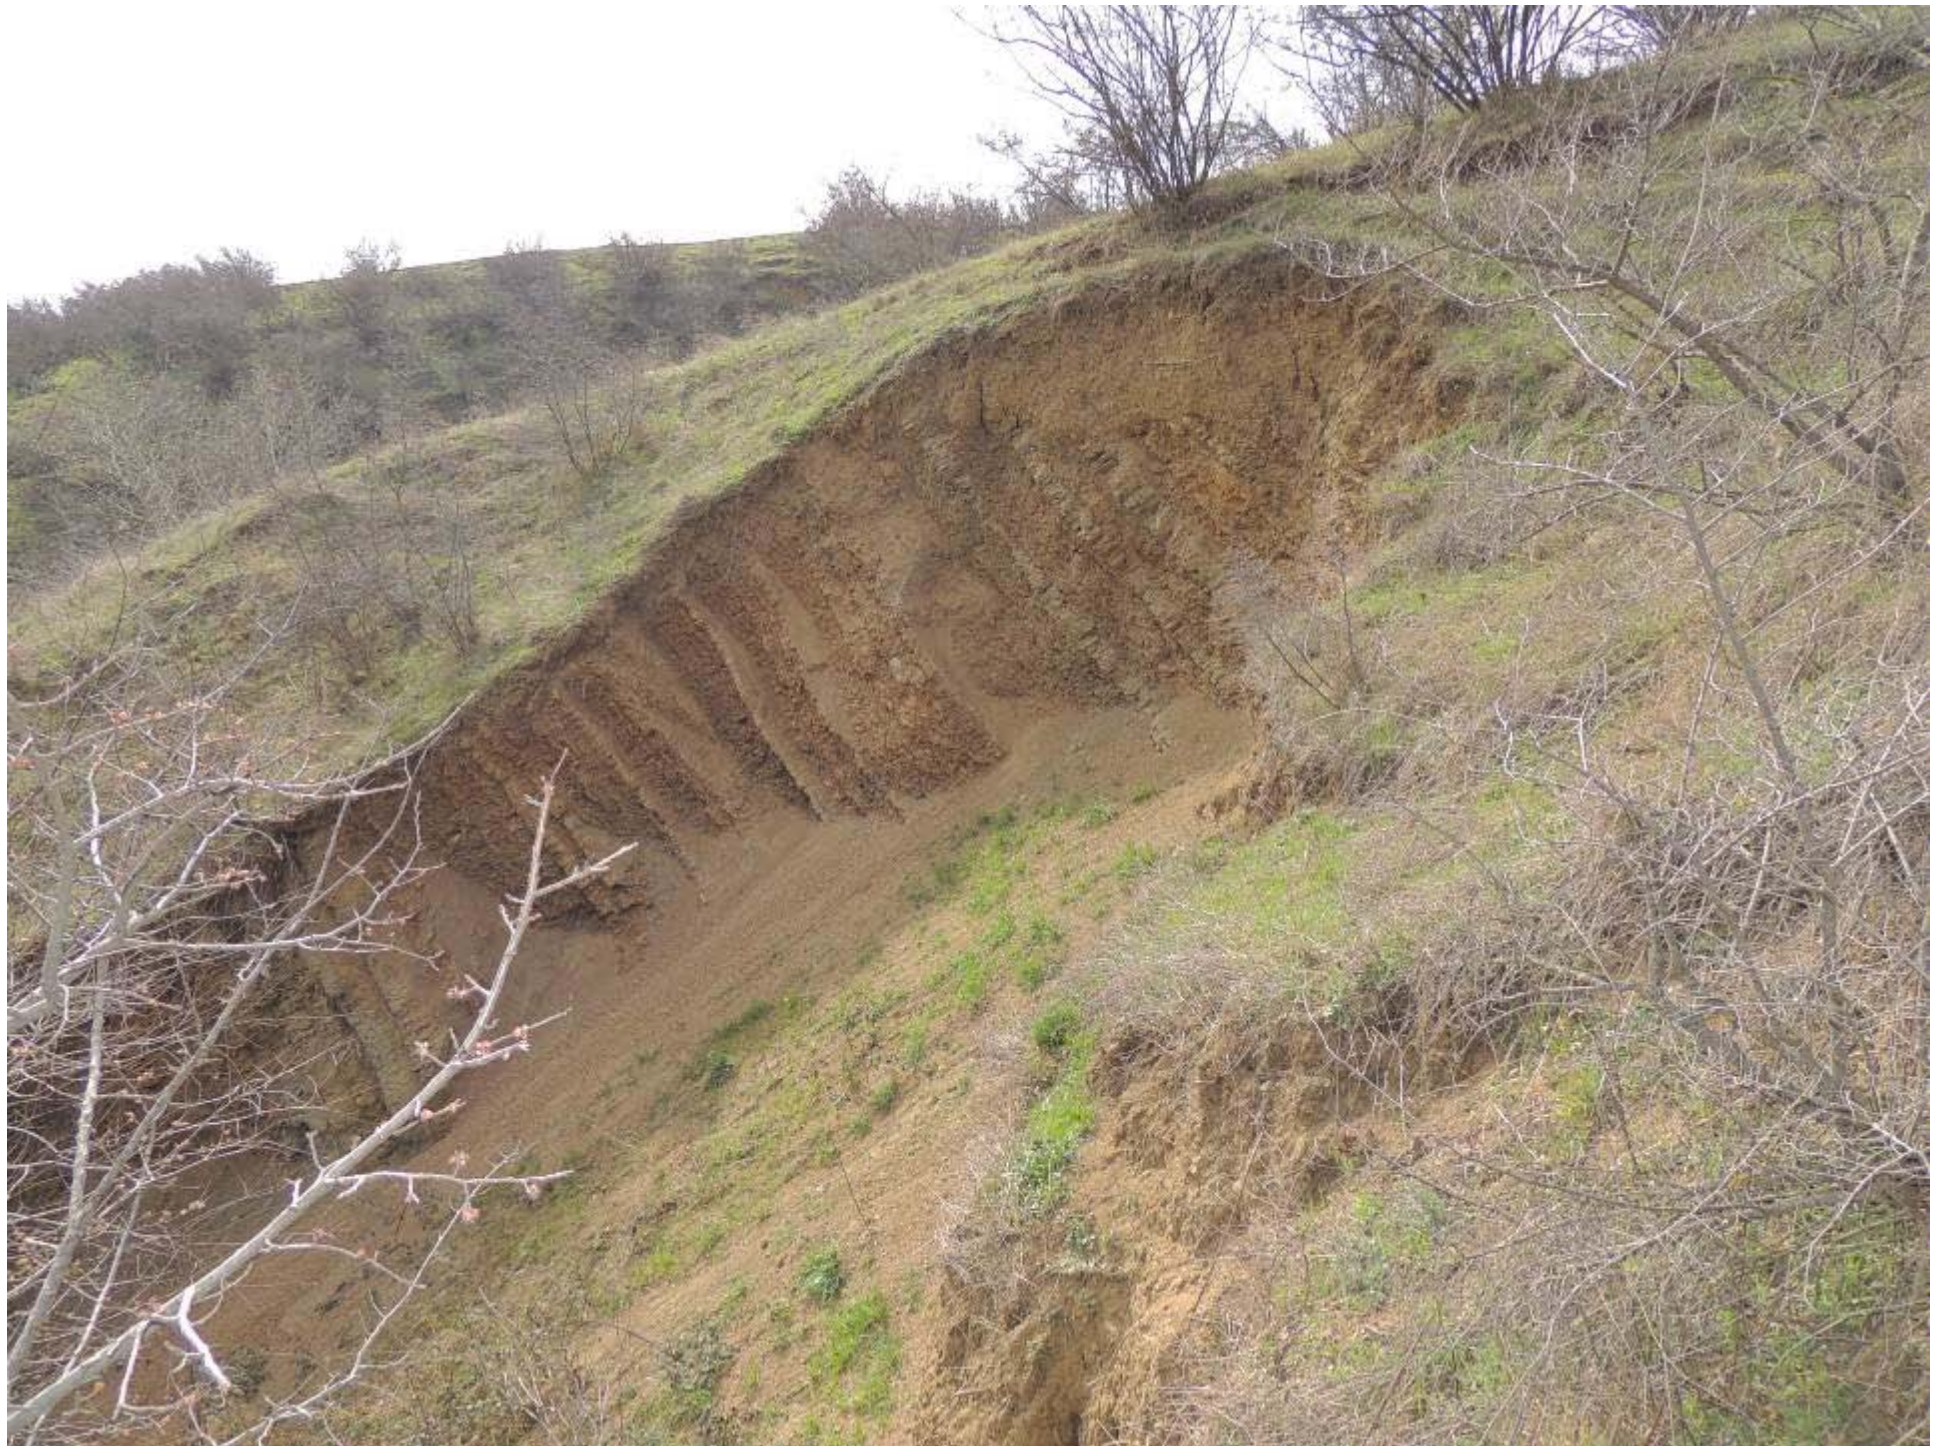
1	მეწყრის № რუკაზე	N395
2	ადგილმდებარეობა	კოორდინატი: X-493012; Y-4621888. მდ. ფშატისხევის ხეობის მარჯვენა ფერდი
3	მეწყრული ფერდის გენეზისი და რელიეფის ხასიათი	სამხრეთ-აღმოსავლური ექსპოზიციის 35-40 <sup>0</sup> -ი დახრილობის ფერდობი ეროზიულ დენუდაციური ფერდობი.
4	მეწყრული ფერდის გეოლოგიური აგებულება	გეოლოგიურად აგებულია ქვედა მიოცენური საყარაულოს სართულით, წარმოდგენილი კვარც-არკოზული ქვიშაქვებით, თიხებითა და მიკროკონგლომერატების შუაშრეებით.
5	მეწყრული ფერდის ჰიდროგეოლოგიური პირობები	გრუნტის წყლების გამოსავლები არ ფიქსირდება.
6	მეწყრის მდებარეობა ფერდობის ბაზისის მიმართებით	მეწყრული სხეული მოიცავს მდ. ფშატისხევის ხეობის მარჯვენა ფერდობის შუა და ქვედა ნაწილს, ბაზისი ხევის კალაპოტი.
7	მეწყრული სხეულის საერთო დახასიათება	სიგრძე 12 მ-მდე, სიგანე 15 მ, ფართობი 0.017 ჰა. კარგად გამოხატული მოწყვეტის საფეხურით. შესაძლებელია რეგრესიული განვითარება.
8	მეწყრული სხეულის ამგები ქანები (გეოლოგიური ინდექსი) და მათი საინჟინრო გეოლოგიური დახასიათება	მეწყრული სხეული განვითარებულია ფერდობულ და ძირითად ქანებში. დელუვიური ფენის სიმძლავრე 1 მ-მდე, ხოლო გამოფიტული და ჩამოქცეული ძირითადები 1.5-2 მ-მდე.

9	მეწყრის ტიპი და მისი სიღრმე	კლიმატოგენური 2.5-3 მ სიმძლავრის.
10	შედარებითი ასაკი და მეწყრის აქტიურობის ხარისხი	თანამედროვე, პერიოდულად აქტიური.
11	მეწყრის წარმოშობის მიზეზები	გეოლოგიურ-გეომორფოლოგიური პირობები და კლიმატი.
12	მეწყრის მიერ გამოწვეული ზარალი და საშიშროების რისკი	აზიანებს საძოვრებს
13	მეწყრის მიმდებარე ფერდობების მდგრადობის დახასიათება	მოპირდაპირე ფერდობი მეწყრულია
14	მეწყრული სხეულისა და მიმდებარე ფერდობების მდგრადობის ღონისძიებების უზრუნველყოფა	ღონისძიებების გატარება არ არის რეკომენდირებული
